2021년 연안침식 실태조사 (서해안권역)

[전라남도]

2021. 12

해양수산부

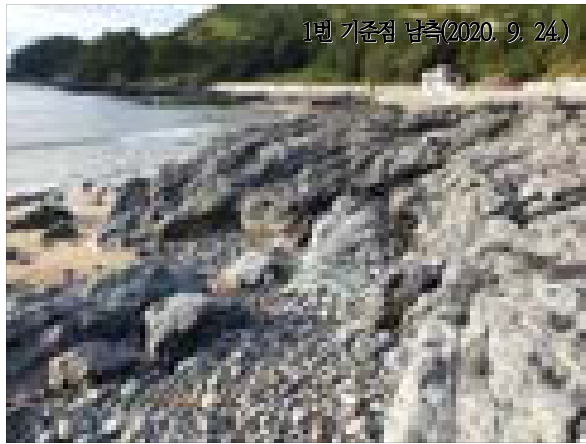
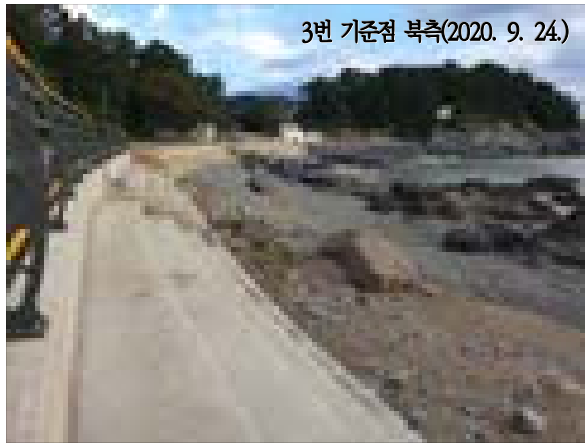
북측구간에서 모래가 퇴적됨				
<div>1번 기준점 남측(2021. 5. 20.)</div>

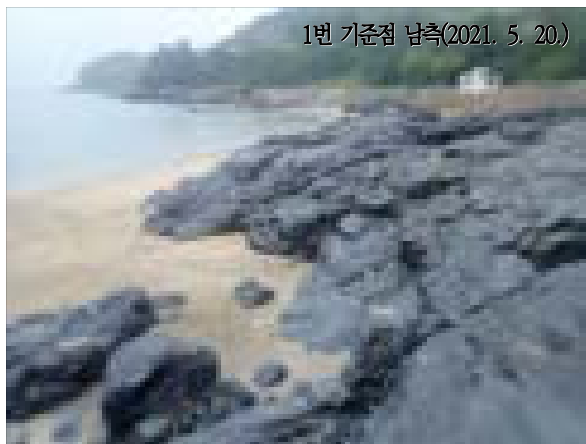
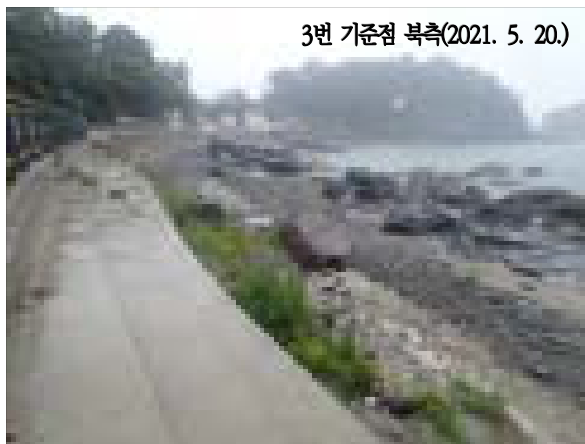
전구간에서 많은 양의 모래가 퇴적되어 해변폭 및 단면적이 크게 증가함

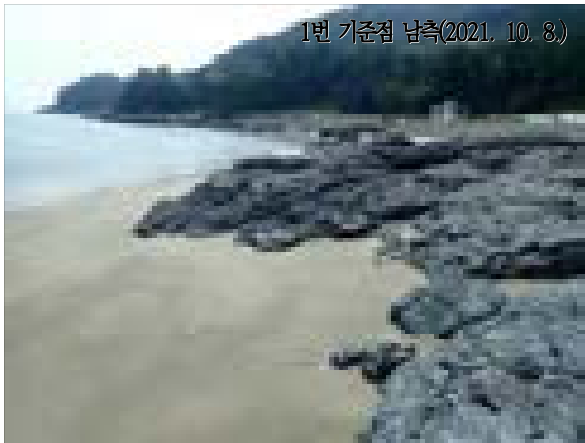
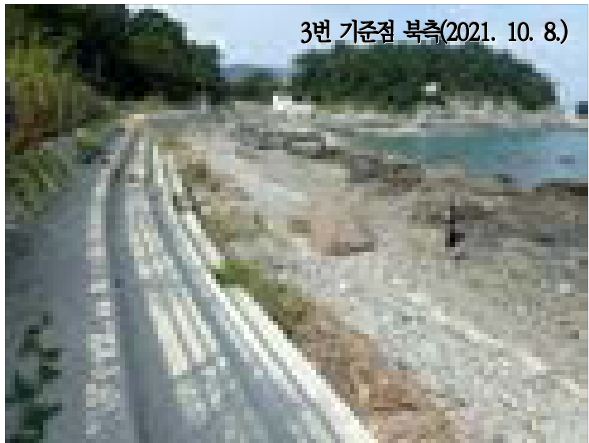
지역명	여수시 신덕	분류번호	전남-여수-10	19/21
<div>1번 기준점 남측(2021. 10. 8.)</div>

전구간에서 단면적이 증가함				
공 란				
공 란

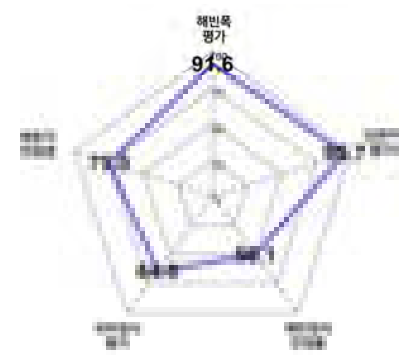
◦ Source/Sink : 주변에 모래공급원이 없음																							
◦ Cross-shore Process : 호안(해안도로) 설치로 반사파 증가에 따른 침식 발생																							
◦ 구조물 현황 호안

고찰																							
◦ 중앙 및 남측구간(2~3번 기선) 호안 전면에 만조 시 해수가 유입되는 구간이 존재함																							
◦ 해빈 변동이 크게 나타나는 북측(1번 기선)구간에 대한 침식 피해 방지 대책이 필요함

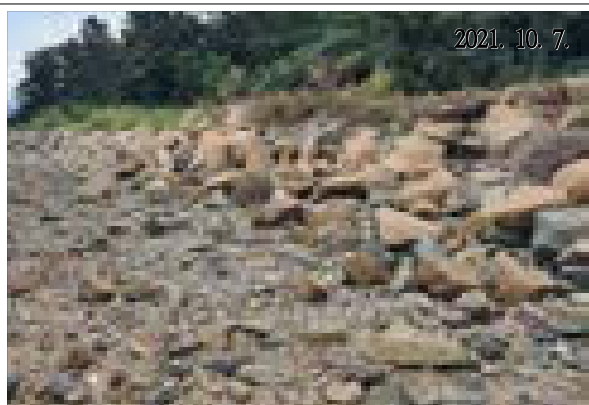
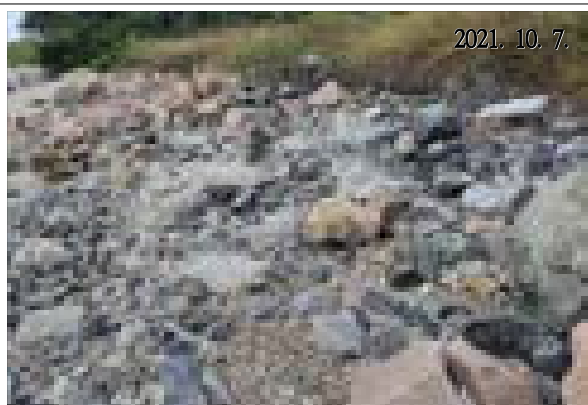
① 호안 파손 및 노후화

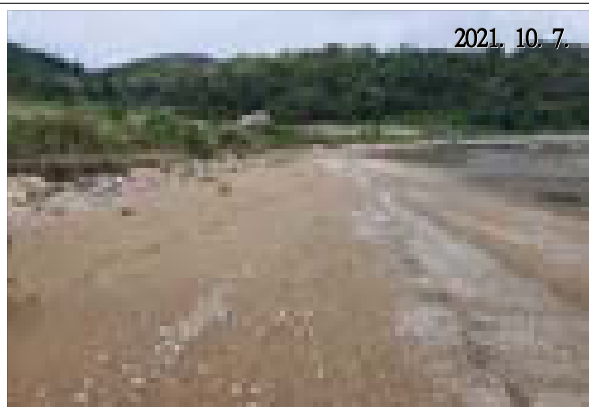
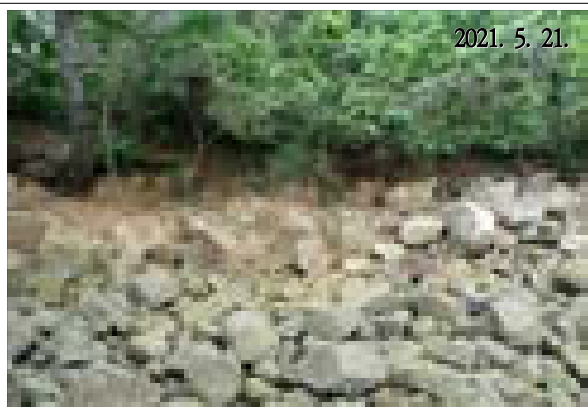
② 북측구간 모래분포 증가		③ 남측구간 포락 발생		
<ul style="list-style-type: none">○ 2차 조사시 북측 일부구간에서 모래분포가 증가함○ 전구간에서 호안 파손 및 노후화가 진행되어 정비가 필요하며, 남측 자연해안 일부구간에서 포락이 발생함○ 2021년 단면측량결과, 1차 조사 대비 평균 해변폭 0.6m, 평균 단면적 0.6㎡가 감소하였으며, 전빈기울기는 평균 5.4°로 변화 없음○ 제3차 연안정비사업으로 호안(280m), 호안보강(150m)이 계획됨

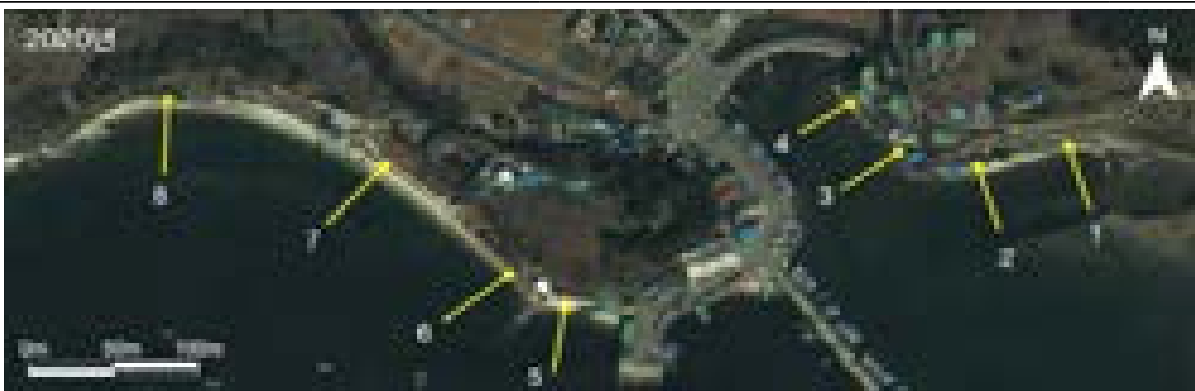
(4) 기선변화

분석	<ul style="list-style-type: none">○ 2021년 단면측량결과, 1차 조사 대비 평균 해빈폭 1.0m, 평균 단면적 0.5㎡가 감소하였으며, 전빈기울기는 평균 5.1°로 변화없음○ 1번 기선에서 해빈폭 1.8m, 3번 기선에서 단면적 1.1㎡가 감소하여 대상지역내 최대 감소폭을 나타냄

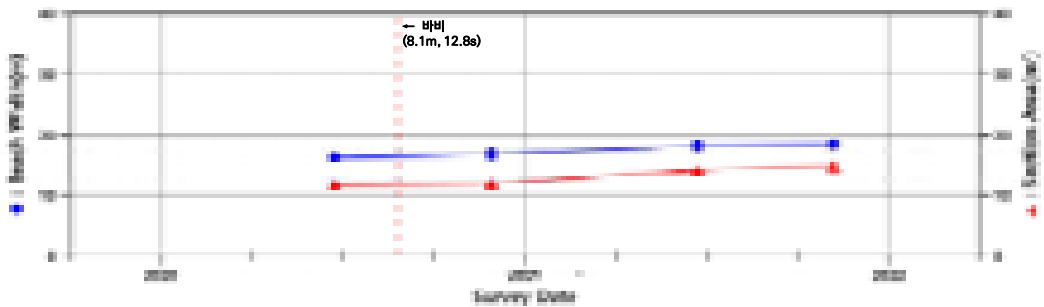
분석							
<ul style="list-style-type: none">○ 2021년 단면측량결과, 전년 대비 평균 해빈폭 1.7m, 평균 단면적 2.8㎡가 증가하였으며, 전빈기울기는 평균 4.6°로 0.3° 완만해짐○ 9번 기선에서 해빈폭 4.9m, 10번 기선에서 단면적 8.3㎡가 증가하여 대상지역내 최대 증가폭을 나타냄

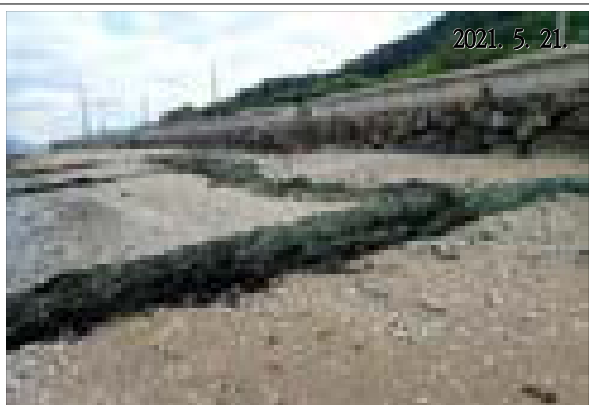
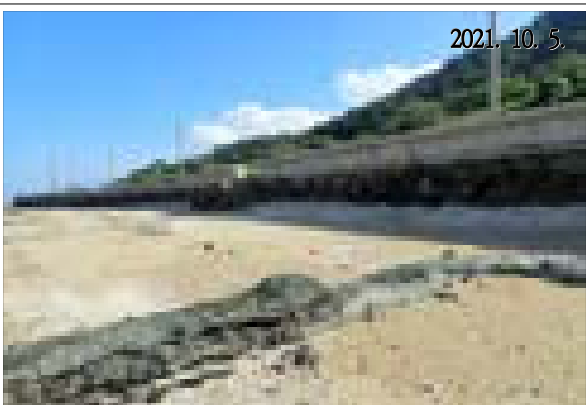
<div>2021. 10. 5.</div>		
① 서측구간 모래 퇴적

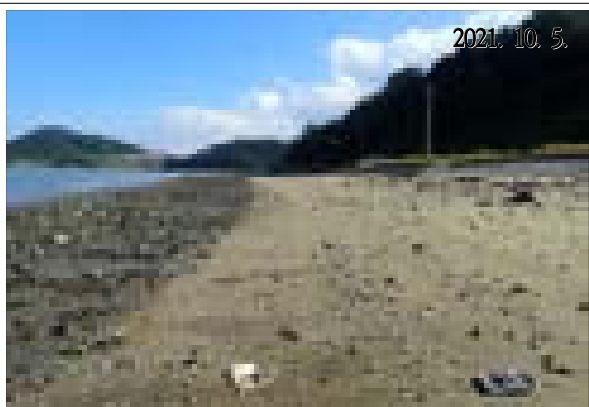
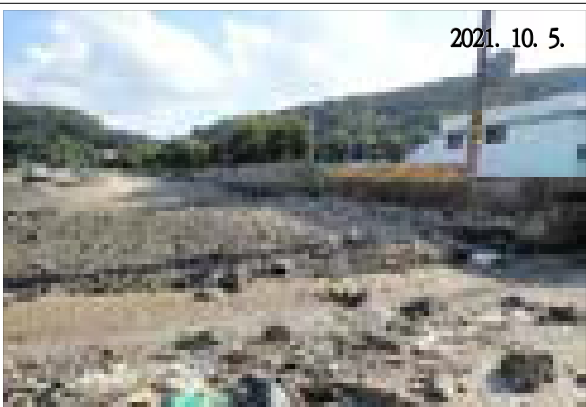
<div>2021. 10. 5.</div>		
② 중앙구간 자갈분포 감소		③ 동측구간 자갈분포 증가		
<ul style="list-style-type: none">○ 2차 조사시 중앙 및 서측구간에서 모래가 퇴적되어 해변폭 및 단면적이 증가하였으며, 자갈분포가 감소함○ 2차 조사시 동측 일부구간 호안 전면에서 유출수에 의한 모래 유실로 자갈분포가 증가함○ 2021년 단면측량결과, 전년 대비 평균 해변폭 1.7m, 평균 단면적 2.8㎡가 증가하였으며, 전빈기울기는 평균 4.6°로 0.3° 완만해짐○ 제3차 연안정비사업으로 이안제(650m)가 계획됨

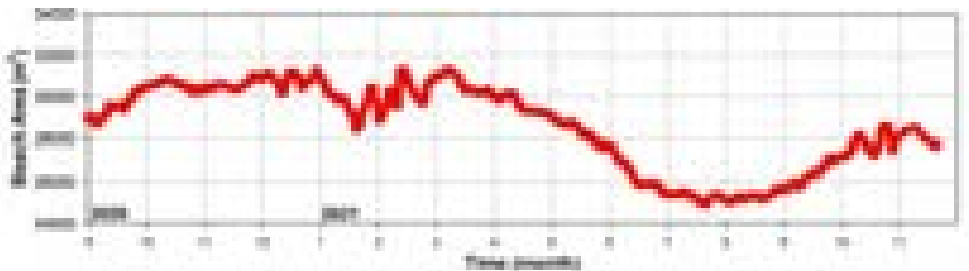
기간	20/09~ 20/11	20/12~ 21/02	21/03~ 21/05	21/06~ 21/08	21/09~ 21/11	최대면적(m²)	31,003	31,263	31,268	27,679	28,577	평균면적(m²)	30,175	30,253	29,608	25,699	26,999	최소면적(m²)	28,682	28,428	27,617	24,899	25,589	변동률(%)	7.7	9.4	12.3	10.8	11.1	변화율(%)	-	0.3	-2.1	-13.2	5.1
기간	20/09~ 20/11	20/12~ 21/02	21/03~ 21/05	21/06~ 21/08	21/09~ 21/11																																				
최대면적(m²)	31,003	31,263	31,268	27,679	28,577																																				
평균면적(m²)	30,175	30,253	29,608	25,699	26,999																																				
최소면적(m²)	28,682	28,428	27,617	24,899	25,589																																				
변동률(%)	7.7	9.4	12.3	10.8	11.1																																				
변화율(%)	-	0.3	-2.1	-13.2	5.1																																				
분석	<div><div>○ `21년 춘계 이후 해빈면적 감소경향이 지속되었으며, 추계를 지나면서 현재까지 해빈면적 증가경향이 나타남</div><div>○ `21년 11월 현재 평균면적은 28,029㎡로 전년 동일시기 대비 2,546㎡ 감소함</div></div>

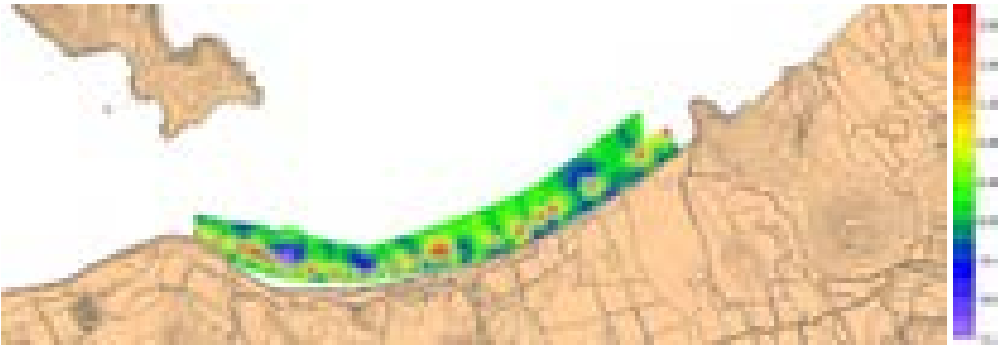
조간대 표고 변화 (3월→10월)

표고 변화 분석	<ul style="list-style-type: none"> ◦ 2021년 10월 지형도 작성 결과, 3월 대비 남측 조간대(평균고조위~평균저조위) 구간에서 최대 1.1m의 표고가 낮아진 것으로 분석됨

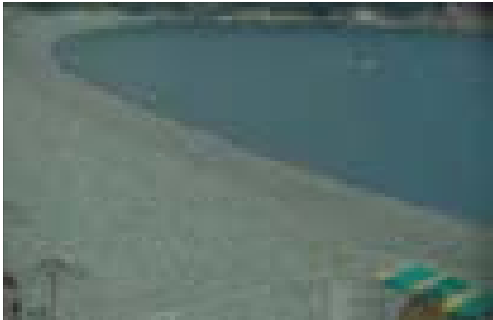
3) 해빈현황(단기 해빈변화 분석, 태풍 루핏)

해안선 변화	 	
내용	<ul style="list-style-type: none"> ○ 2021년 8월에 태풍 루핏이 내습하였으나, 해안선의 변화는 다소 적음 ○ 태풍 루핏 내습 후 북측 및 남측구간의 해빈폭은 변화가 미미하였으며, 중앙구간의 해빈폭이 소폭 감소함
