# 2021년 연안침식 실태조사 (남해안권역)

[제주특별자치도]

2021. 12

해양수산부

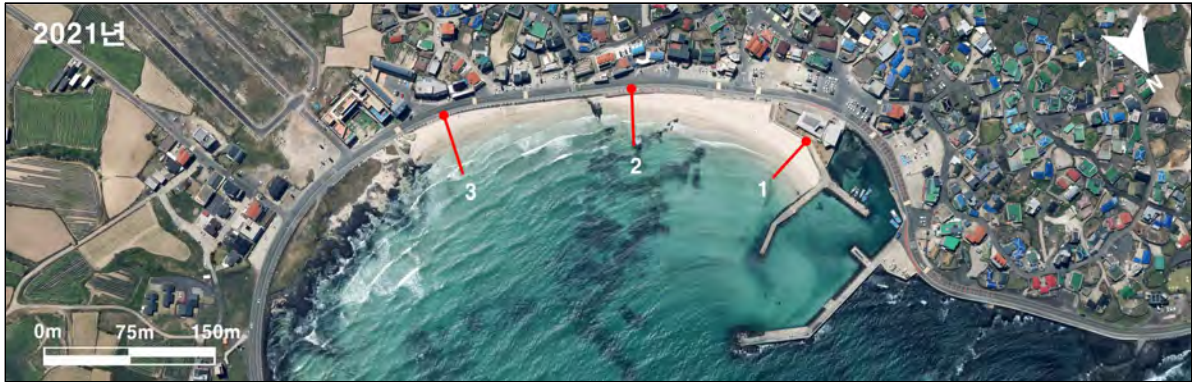
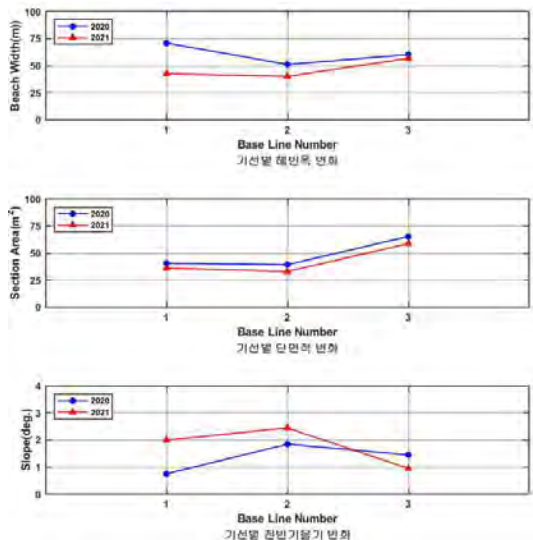
지역명	제주시 월정	분류번호	제주-제주-05	3/21																																			
<div>2021년</div>

분석	<div>○ 2021년 단면측량결과, 전년 대비 평균 해빈폭 14.2m, 평균 단면적 5.8㎡가 감소하였으며, 전빈기울기는 평균 1.8°로 0.4° 급해짐</div> <div>○ 1번 기선에서 해빈폭 28.2m, 단면적 4.6㎡가 감소하여 대상지역내 최대 감소폭을 나타냄</div>

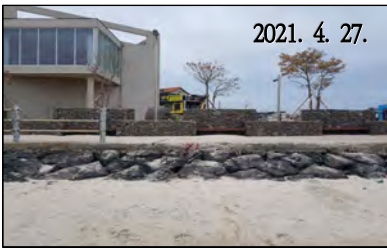
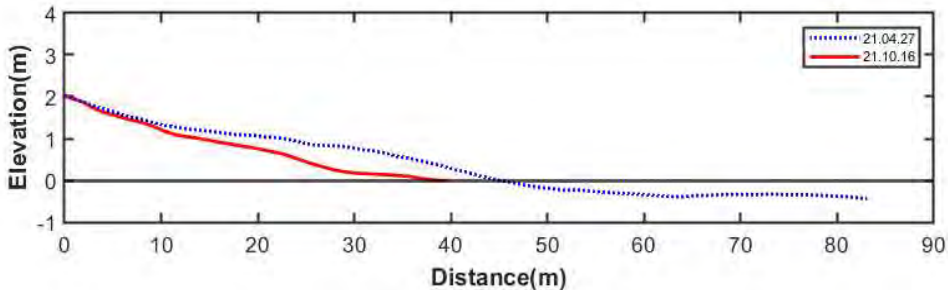
지역명	제주시 월정				분류번호			제주-제주-05		4/21	
기선번호	기준점 위치				기준점 좌표			N	33°33'24.80"		
								E	126°47'42.79"		
1번

평균 해빈폭(m)			42.7			
					평균 단면적(㎡)			36.0			
					방위각(°)			85.6			
					타원체고(m)			28.172			
측량결과	(기준 : E.L. 0.0m)										
	구분	2017/04	2017/09	2018/04	2018/09	2019/05	2019/09	2020/04	2020/10	2021/04	2021/10
	해빈폭(m)	65.2	62.1	56.9	44.3	65.6	35.7	66.0	75.8	46.0	39.3
	단면적(㎡)	44.3	42.2	46.9	34.7	44.5	24.9	42.4	38.8	42.3	29.7
	전반기울기(°)	0.9	0.4	2.5	1.2	1.2	4.1	1.1	0.4	2.8	1.2
기선변화

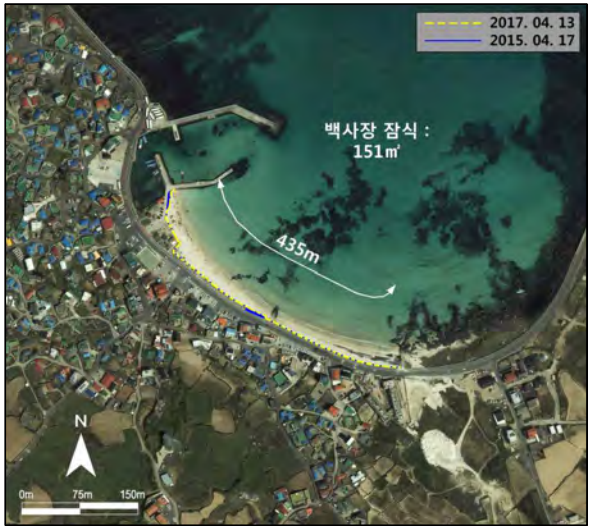
지역명	제주시 월정	분류번호	제주-제주-05	14/21
<div style="display: flex; justify-content: space-around;"> <div style="text-align: center;">

<p>백사장 잠식 : 151m'</p> </div> <div style="text-align: center;">

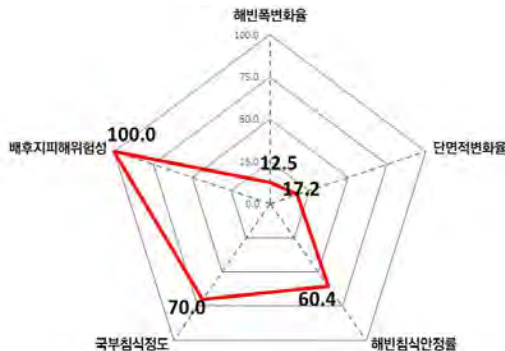
지역명	제주시 월정	분류번호	제주-제주-05	21/21					
침퇴적 원인									
◦ 고파랑(최대파고 3m 이상) 출현회수(기상청 추자도 부이)									
연도	'14	'15	'16	'17	'18	'19	'20	'21	
관측일수	308	267	347	360	362	302	254	343	
출현회수	742	736	1,109	1,067	1,382	875	566	1,196	
평균대비증감(%)	-18.9	-7.2	7.6	-0.2	28.6	-2.4	-25.0	17.4	
◦ 강수량 비교(기상청 제주 관측소)									
연도	'13	'14	'15	'16	'17	'18	'19	'20	'21
월평균 강수량(mm)	71.6	130.2	144.0	118.0	64.4	147.5	165.0	115.8	133.2
전년대비 증감(%)	-	81.8	10.6	-18.0	-45.4	128.8	11.9	-29.8	15.0
◦ 백사장 잠식 현황									
잠식면적(m²)	잠식 해빈폭(m)		잠식원인						
4,021	10.9		친수공간, 해안도로						
◦ Source/Sink : 해안사구 훼손에 따른 모래공급 감소									
◦ 구조물 현황 호안, 항만시설

고찰									
◦ 서측구간(1번 기선)에 비사피해 방지 대책 필요									
◦ 뚜렷한 국부침식은 나타나지 않으나, 태풍 및 고파랑(2021년 평균대비 약 17% 증가)에 의한 해빈 변동이 나타남

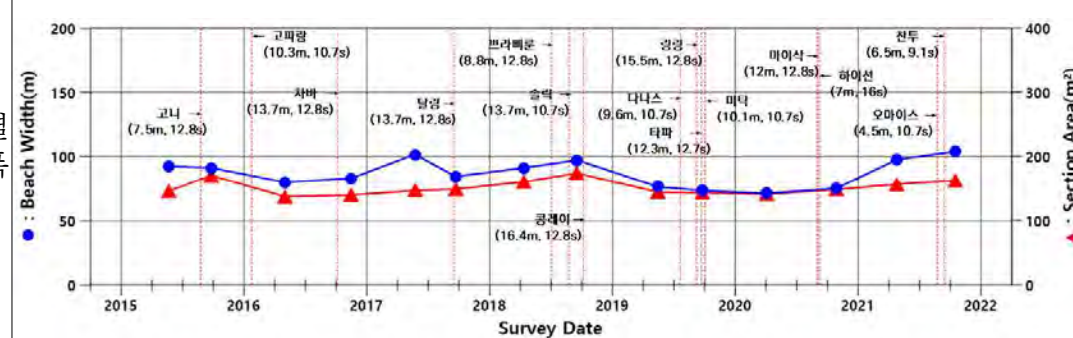
측량시기별  
평균해빈폭  
및 단면적  
변화

○ 2021년 단면측량결과, 전년 대비 평균 해빈폭은 27m 증가, 평균 단면적은 14.9㎡가 증가하였으며, 전빈기울기는 평균 1.5°로 1.8° 완만해짐

○ 1번 기선에서 해빈폭 90.5m, 단면적 48.6㎡가 증가하여 대상지역내 최대증가폭을 나타냄

※ 2차 조사시 해안 정비로 6번 기선 측량 미수행

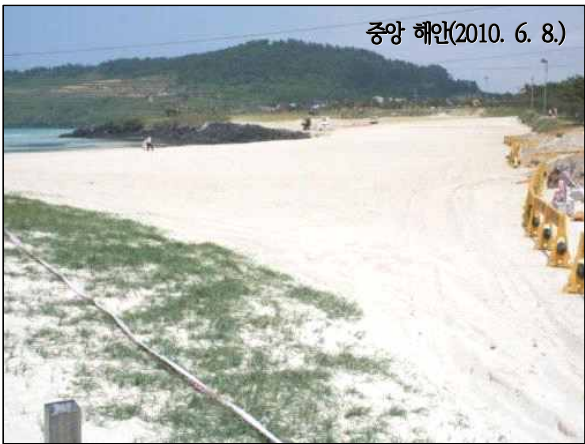
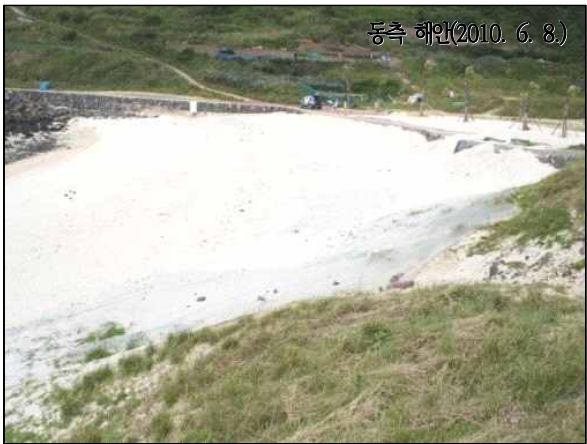
<p>비사량이 매우 동측 석축호안이 비사에 매립되고 배후 임야까지 비사가 퇴적됨. 서측 호안 공사가 진행되고 있음</p>

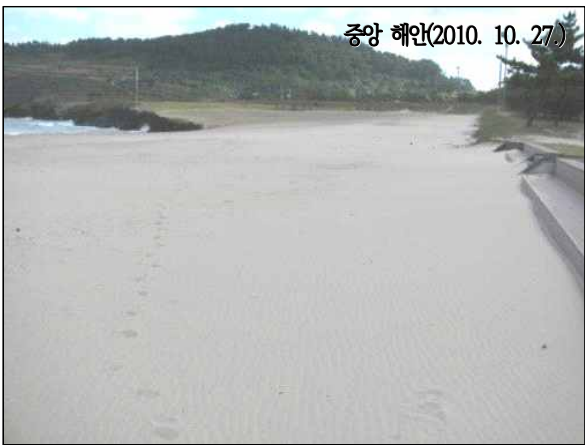
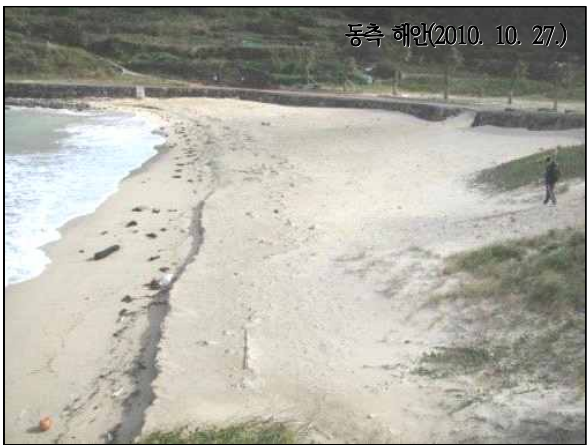
<p>비사량이 매우 많아 많은 양의 비사가 배후에 퇴적되고 있으나 '10년 6월 조사 당시 배후지에 퇴적되어 있던 비사 일부가 유실됨. 서측구간에 목조계단식호안이 설치됨</p>

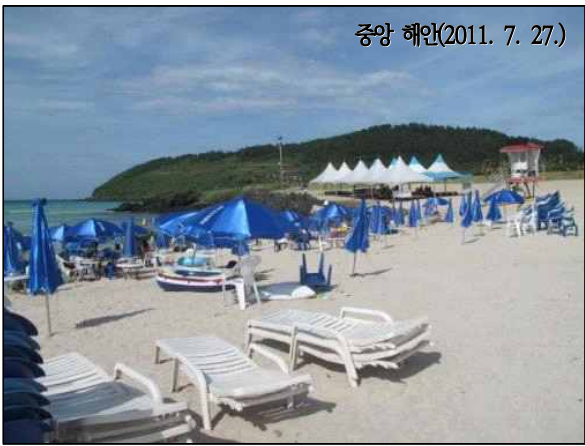
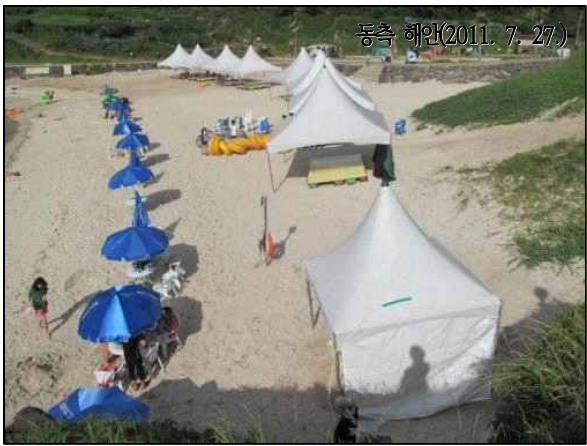
<p>동측 백사장장의 경우, 배후 호안에 많은 양의 비사가 퇴적됨</p>

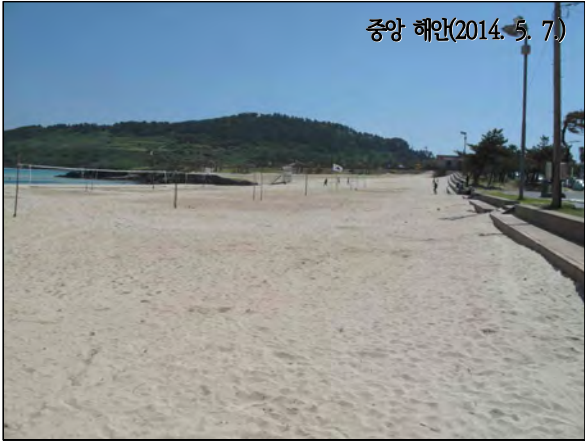
<p>중양 해안(2014. 5. 7.)</p>

지역명	제주시 함덕	분류번호	제주-제주-01	23/30
  <p>중양 해안(2013. 11. 26.)</p>		  <p>동측 해안(2013. 11. 26.)</p>		
전구간 호안 전면에 많은 양의 비사가 퇴적됨

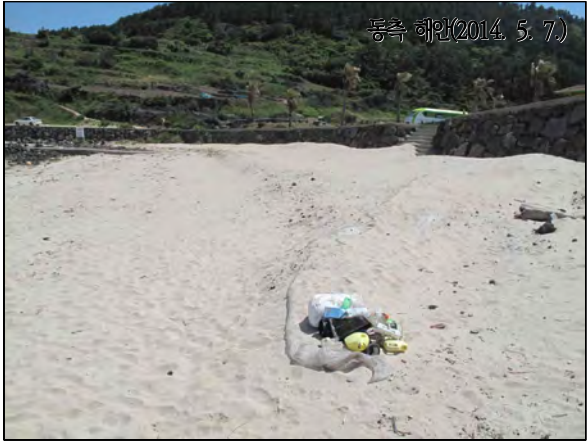
<p>동측 해안(2014. 5. 7.)</p>		
동측 해안 정선부에 자갈이 고르게 분포하며, 호안 전면부에 비사가 많이 퇴적됨

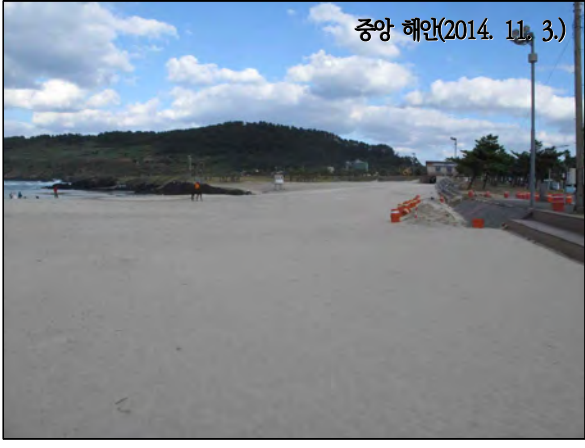
<p>중양 해안(2014. 11. 3.)</p>		  <p>동측 해안(2014. 11. 3.)</p>		
서측구간 호안 공사가 진행중이며, 남측구간은 1차 조사 대비 해변폭 및 단면적이 증가함

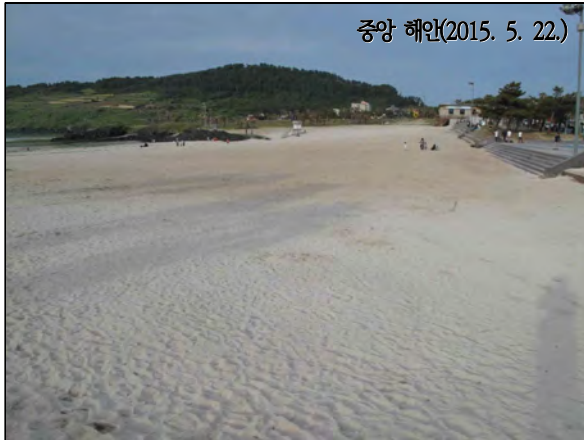
서측구간 호안 공사가 완료되었고, 동측구간에서 해빈폭과 단면적이 감소함

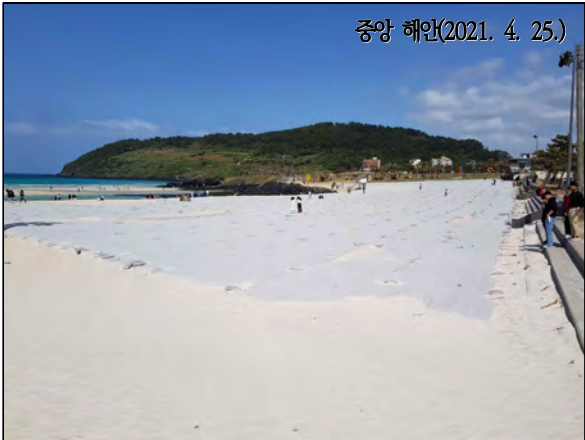
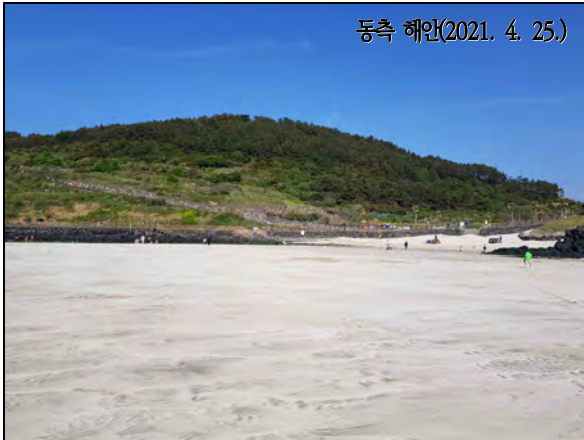
전년대비 중양 구간에 모래가 퇴적되어 단면적 증가함

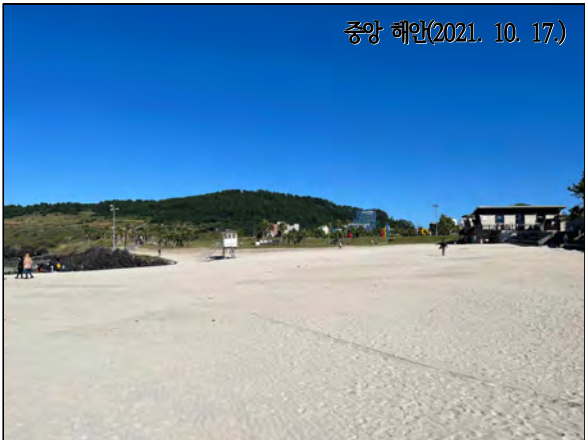
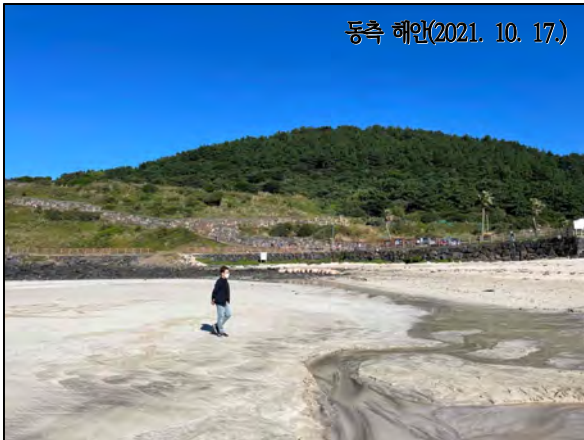
동측 포락구간에 석축호안 설치 후 배후지 상태 안정화됨				
공 란

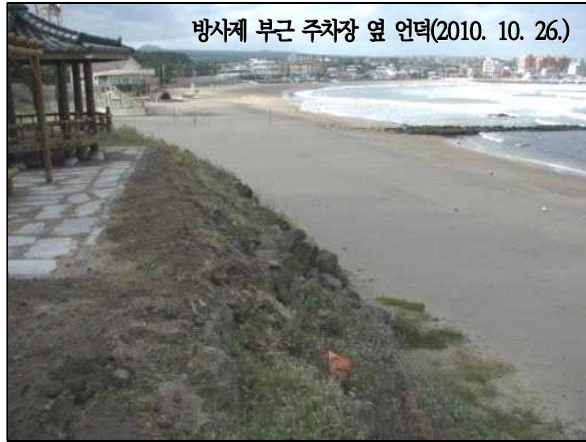
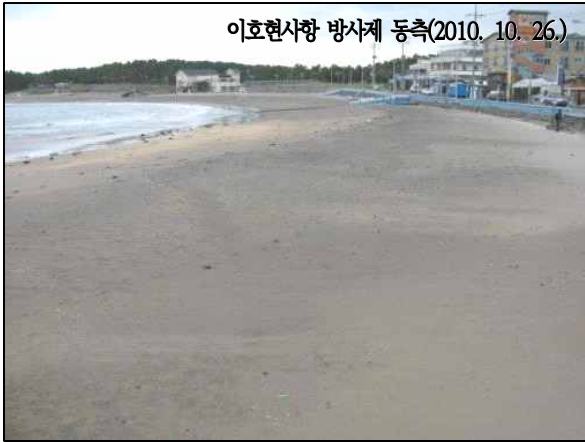
지역명	제주시 이호	분류번호	제주-제주-02	19/28
<div>방사제 부근 주차장 옆 언덕(2010. 10. 26.)</div>

<div>'10년 6월 조사와 큰 변화는 없으나, 춘계에 야적한 비사는 사라짐</div>				
<div>방사제 부근 주차장 옆 언덕(2011. 7. 28.)</div>

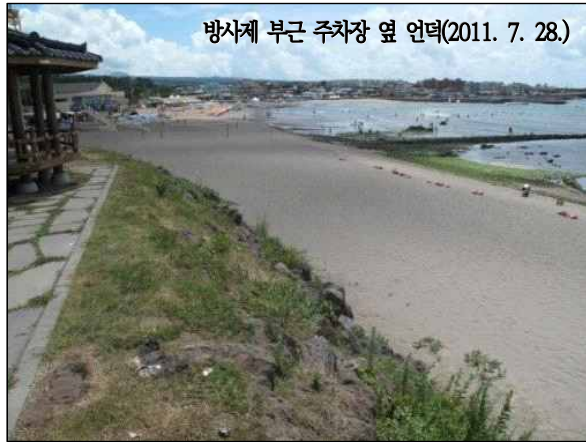
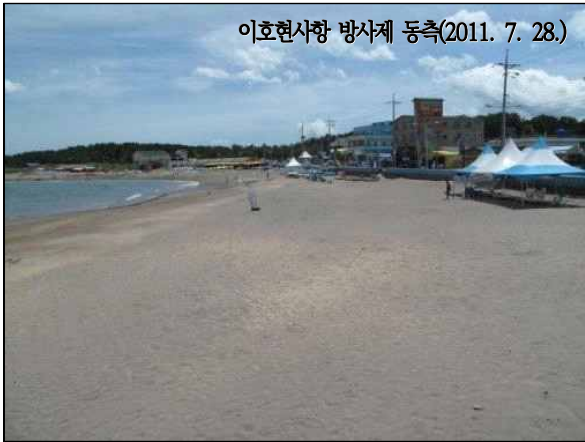
<div>현사항 북측 직립호안 전면에 비사가 퇴적되어 있으며, 이호천의 물길이 바다까지 이어짐</div>				
<div>방사제 부근 주차장 옆 언덕(2011. 10. 15.)</div>

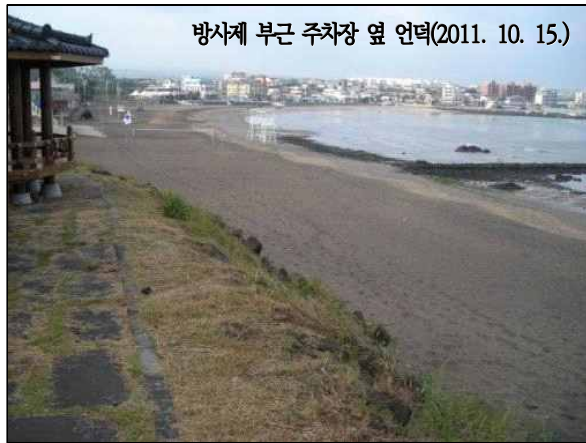
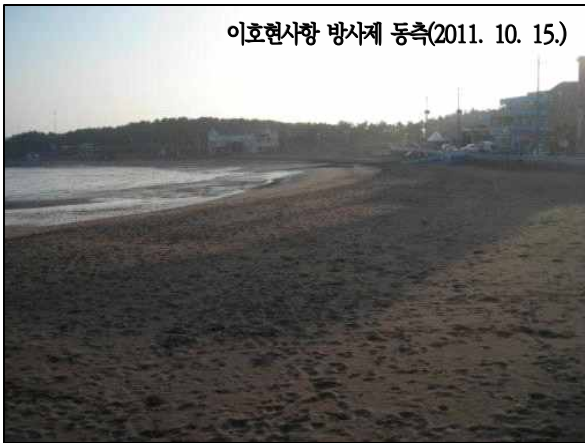
<div>1차 조사시 퇴적되었던 비사의 양이 감소하였으며, 북측 및 남측 백사장 정선부에 자갈이 드러남</div>

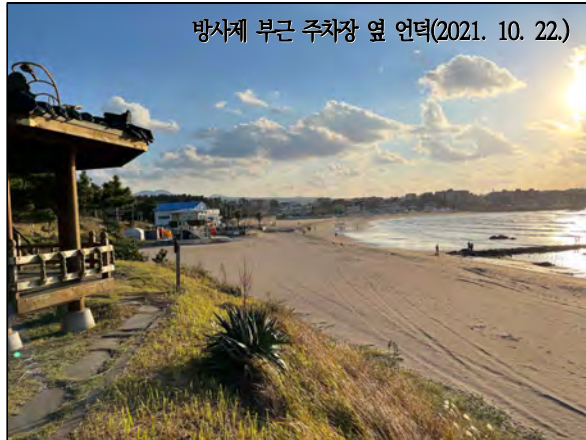
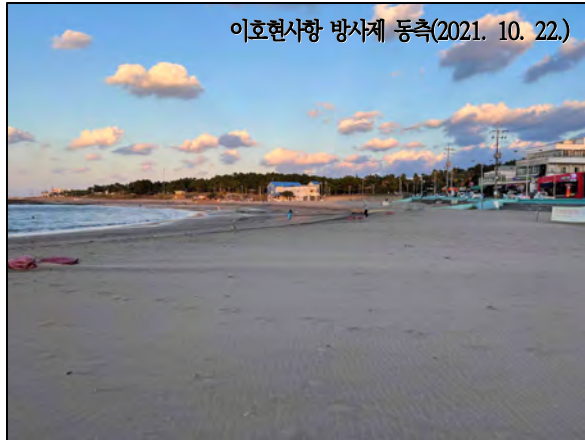
지역명	제주시 이호	분류번호	제주-제주-02	26/28
<div>방사제 부근 주차장 옆 언덕(2021. 10. 22.)</div>

북측 자연해안 지역에 석축 호안 신설됨				
공 란

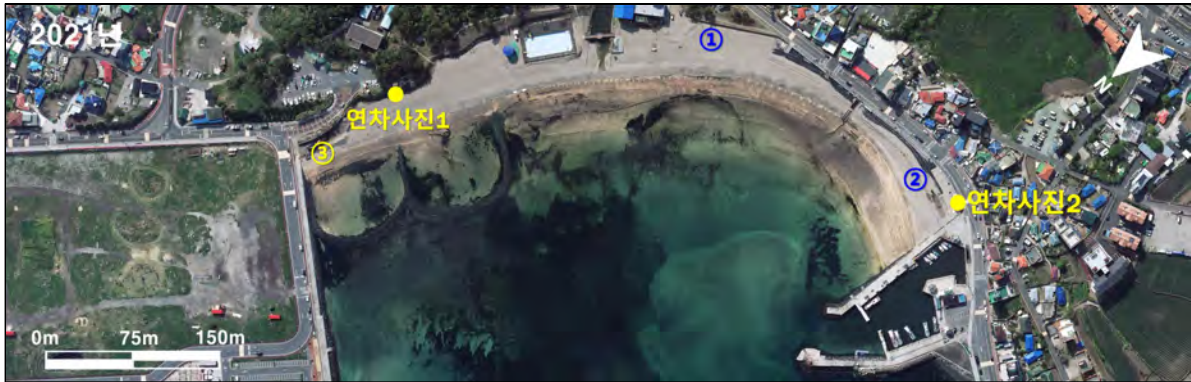
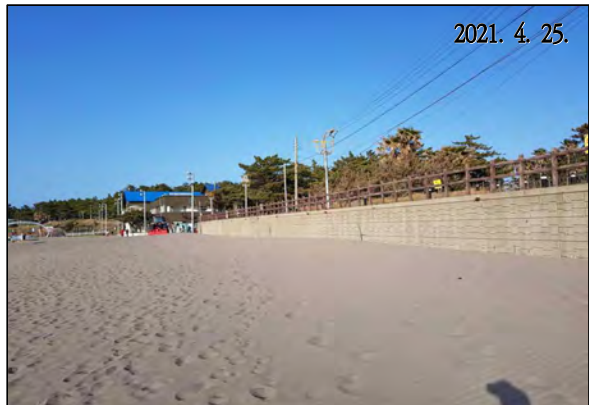
① 중앙구간 2차조사시 호안 전면 모래 유실

② 남측구간 호안전면 목책 산책로 현황		③ 북측구간 1차조사시 석축호안 설치		
<div>○ 2차 조사시 중앙구간 호안 전면 모래 유실되었으나 해변폭 및 단면적 변화는 크지 않음</div> <div>○ 북측구간 1차조사시 자연해안 구간에 석축호안이 설치됨</div> <div>○ 2021년 단면측량결과, 전년 대비 평균 해변폭은 6m 증가, 평균 단면적은 8.9㎡가 감소하였으며, 전빈기울기는 평균 2.3°로 0.7° 완만해짐</div>

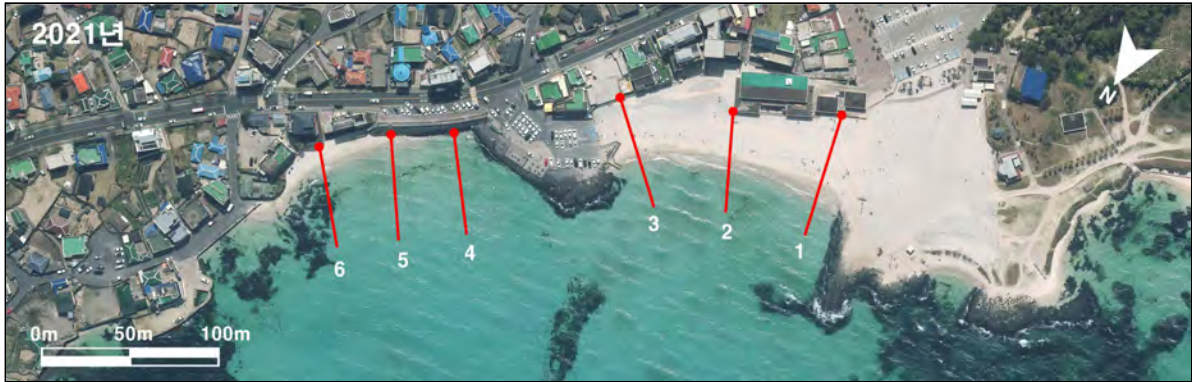
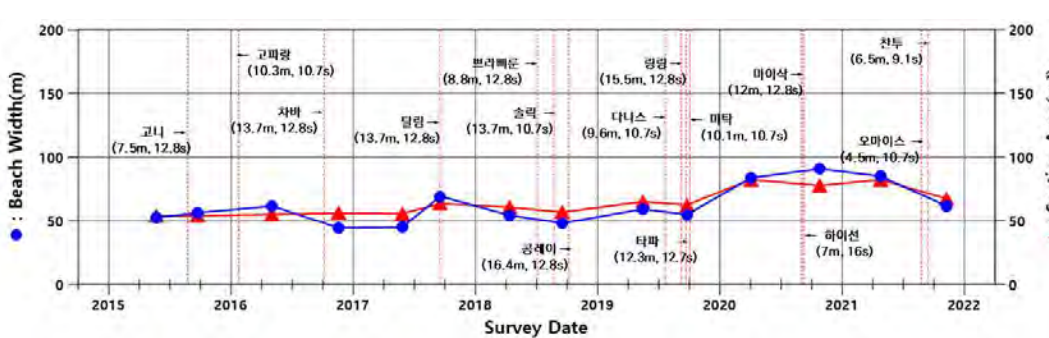
분석						
<div>○ 2021년 단면측량결과, 전년 대비 평균 해빈폭 13.9m, 평균 단면적 5.2㎡가 감소하였으며, 전빈기울기는 평균 1.8°로 0.5° 급해짐</div> <div>○ 5번 기선에서 해빈폭 71.1m, 6번 기선에서 단면적 33.4㎡가 증가하여 대상지역내 최대 증가폭을 나타냄</div>

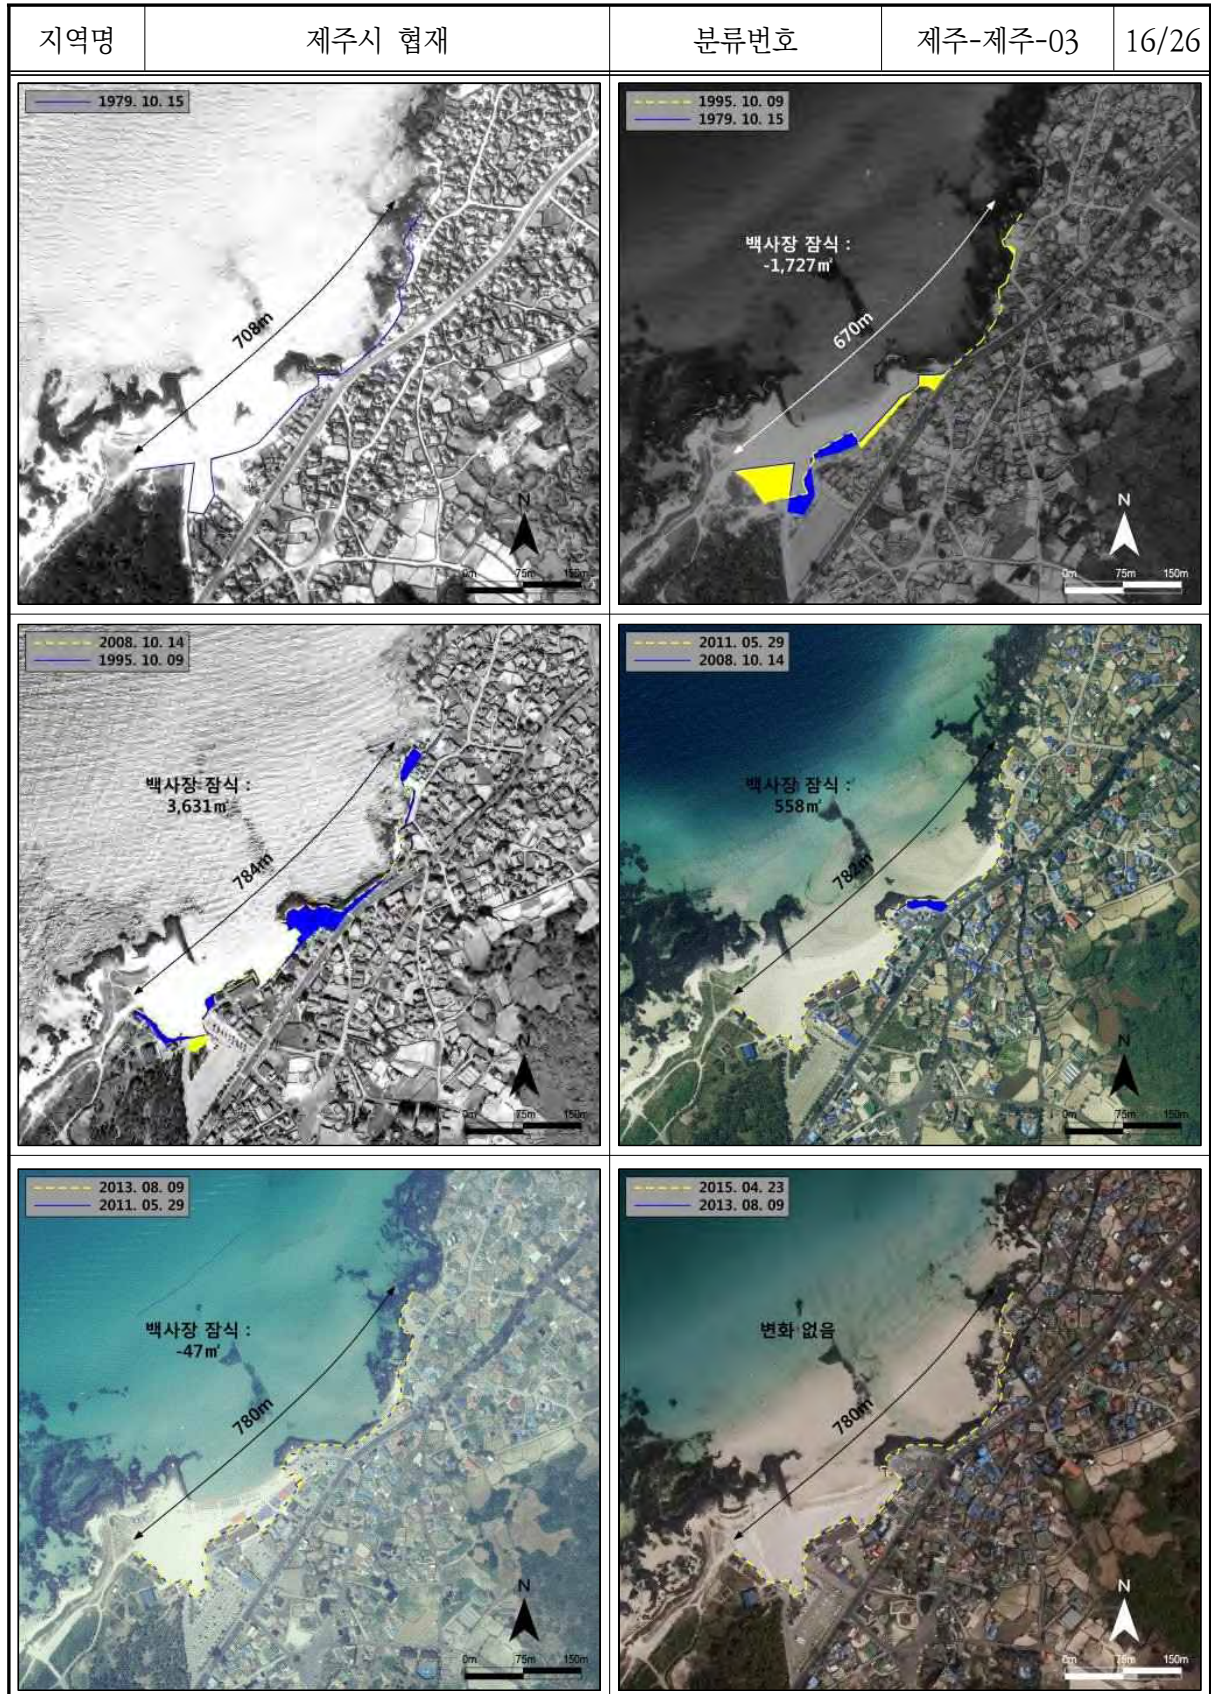
백사장 잠식 : 209㎡

백사장 잠식 : 19㎡

백사장 잠식 : 2,643㎡

○ 1995년은 주차장, 건물, 호안 등이 들어서면서 백사장을 잠식하였지만, 남측구간 송림지역을 백사장으로 정비하여 백사장이 증가함

○ 2008년과 2011년은 중앙구간에 주차장 건설로 백사장이 잠식됨

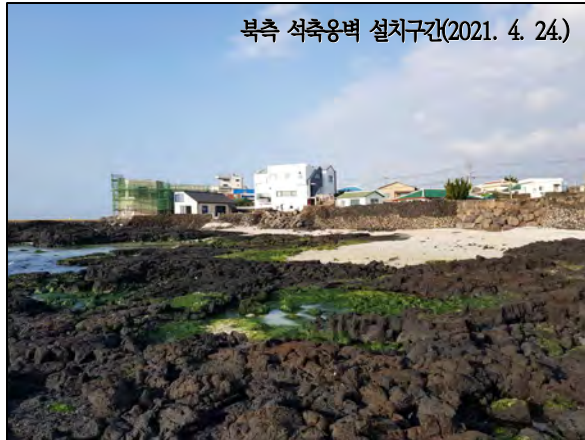
<div>북측 석축옹벽 설치구간(2021. 4. 24.)</div>

1차 조사시 남측 백사장에 비사 피해 방지를 위한 비사방지막을 설치함				
<div>3번 기준점 남측(2021. 10. 19.)</div>

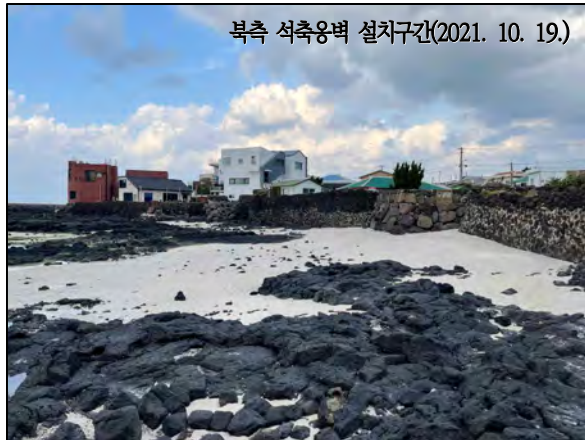
<div>북측 석축옹벽 설치구간(2021. 10. 19.)</div>

전년 대비 남측 및 북측구간 해빈폭 및 단면적이 감소함				
공 란

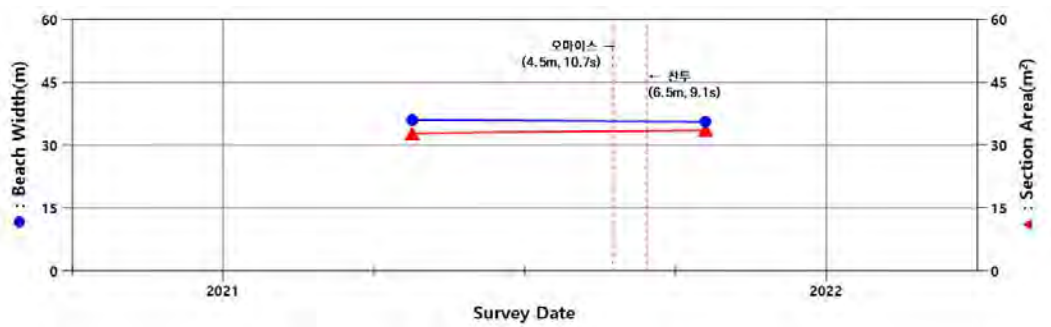
분석	<ul style="list-style-type: none"><li>○ 2021년 단면측량결과, 1차 조사 대비 평균 해빈폭 0.4m 감소, 평균 단면적 0.7m<sup>2</sup>가 증가하였으며, 전반기울기는 평균 5.9°로 1.3° 급해짐</li><li>○ 3번 기선에서 해빈폭 1.1m 감소, 2번 기선에서 단면적 1.4m<sup>2</sup>가 증가하여 대상지역 내 최대 증감폭을 나타냄</li></ul>

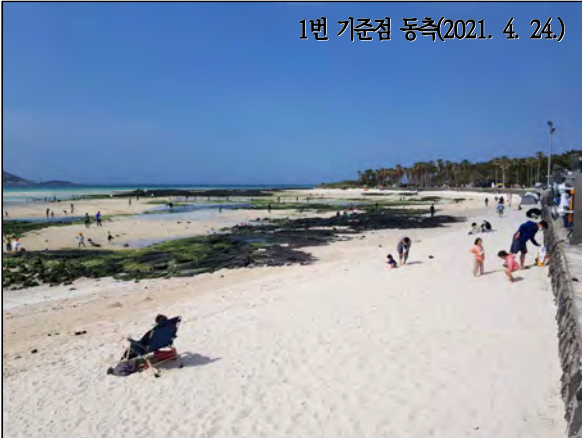
지역명	제주시 금능	분류번호	제주-제주-06	18/20
<div>1번 기준점 동측(2021. 4. 24.)</div>

동측구간에 모래포집기가 설치되어 있으며, 서측구간은 2차 조사시 암반이 노출됨				
<div>1번 기준점 동측(2021. 10. 19.)</div>

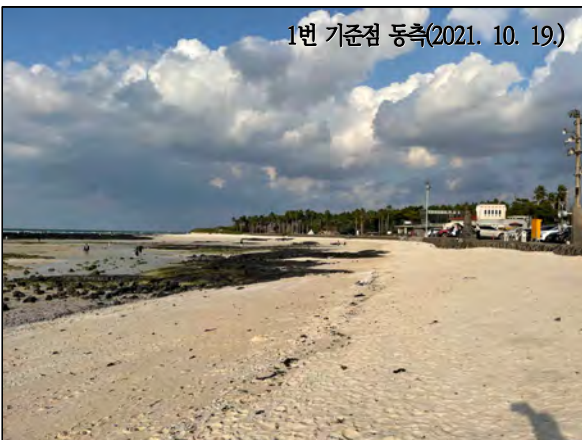
1차 및 2차 조사 비교 시 해변폭 및 단면적에 큰 변화 없음				
공 란

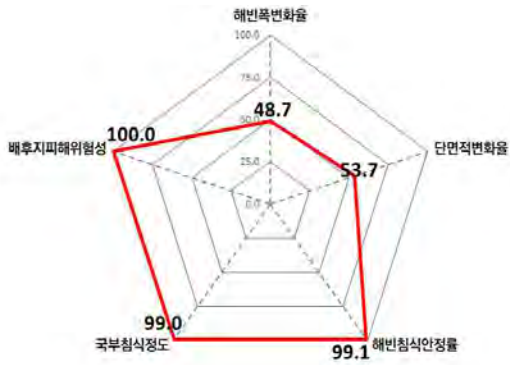
지역명	제주시 금능				분류번호				제주-제주-06				20/20	
침퇴적 원인														
◦ 고파랑(최대파고 3m 이상) 출현회수(기상청 마라도 부이)														
연도	'09	'10	'11	'12	'13	'14	'15	'16	'17	'18	'19	'20	'21	
관측일수	163	363	286	342	344	323	344	341	364	361	338	313	343	
출현회수	952	2,171	1,393	2,200	2,115	1,866	1,553	1,669	1,894	2,072	1,496	1,330	1,905	
평균대비 증감(%)	9.0	11.7	-9.1	20.1	14.8	7.9	-15.7	-8.6	-2.9	7.2	-17.4	-20.7	3.7	
◦ 강수량 비교(기상청 서귀포 관측소)														
연도	'13	'14	'15	'16	'17	'18	'19	'20	'21					
월평균 강수량 (mm)	90.6	206.1	215.3	183.7	111.2	180.5	184.2	174.1	176.8					
전년대비 증감 (%)	-	127.6	4.5	-14.7	-39.5	62.4	2.0	-5.5	1.5					
◦ 백사장 잠식 현황														
잠식면적(m²)				잠식 해빈폭(m)				잠식원인						
-11,025				-7.6				백사장 정비						
◦ Source/Sink : 주변에 모래공급원이 없음														
◦ 구조물 현황 호안, 친수공간

고찰														
◦ 모래포집기 주기적 관리 및 양빈을 통한 백사장 관리 노력 필요														
◦ 해빈폭이 상대적으로 작은 서측 및 중앙구간 태풍 및 고파랑에 의한 피해 방지 대책 필요

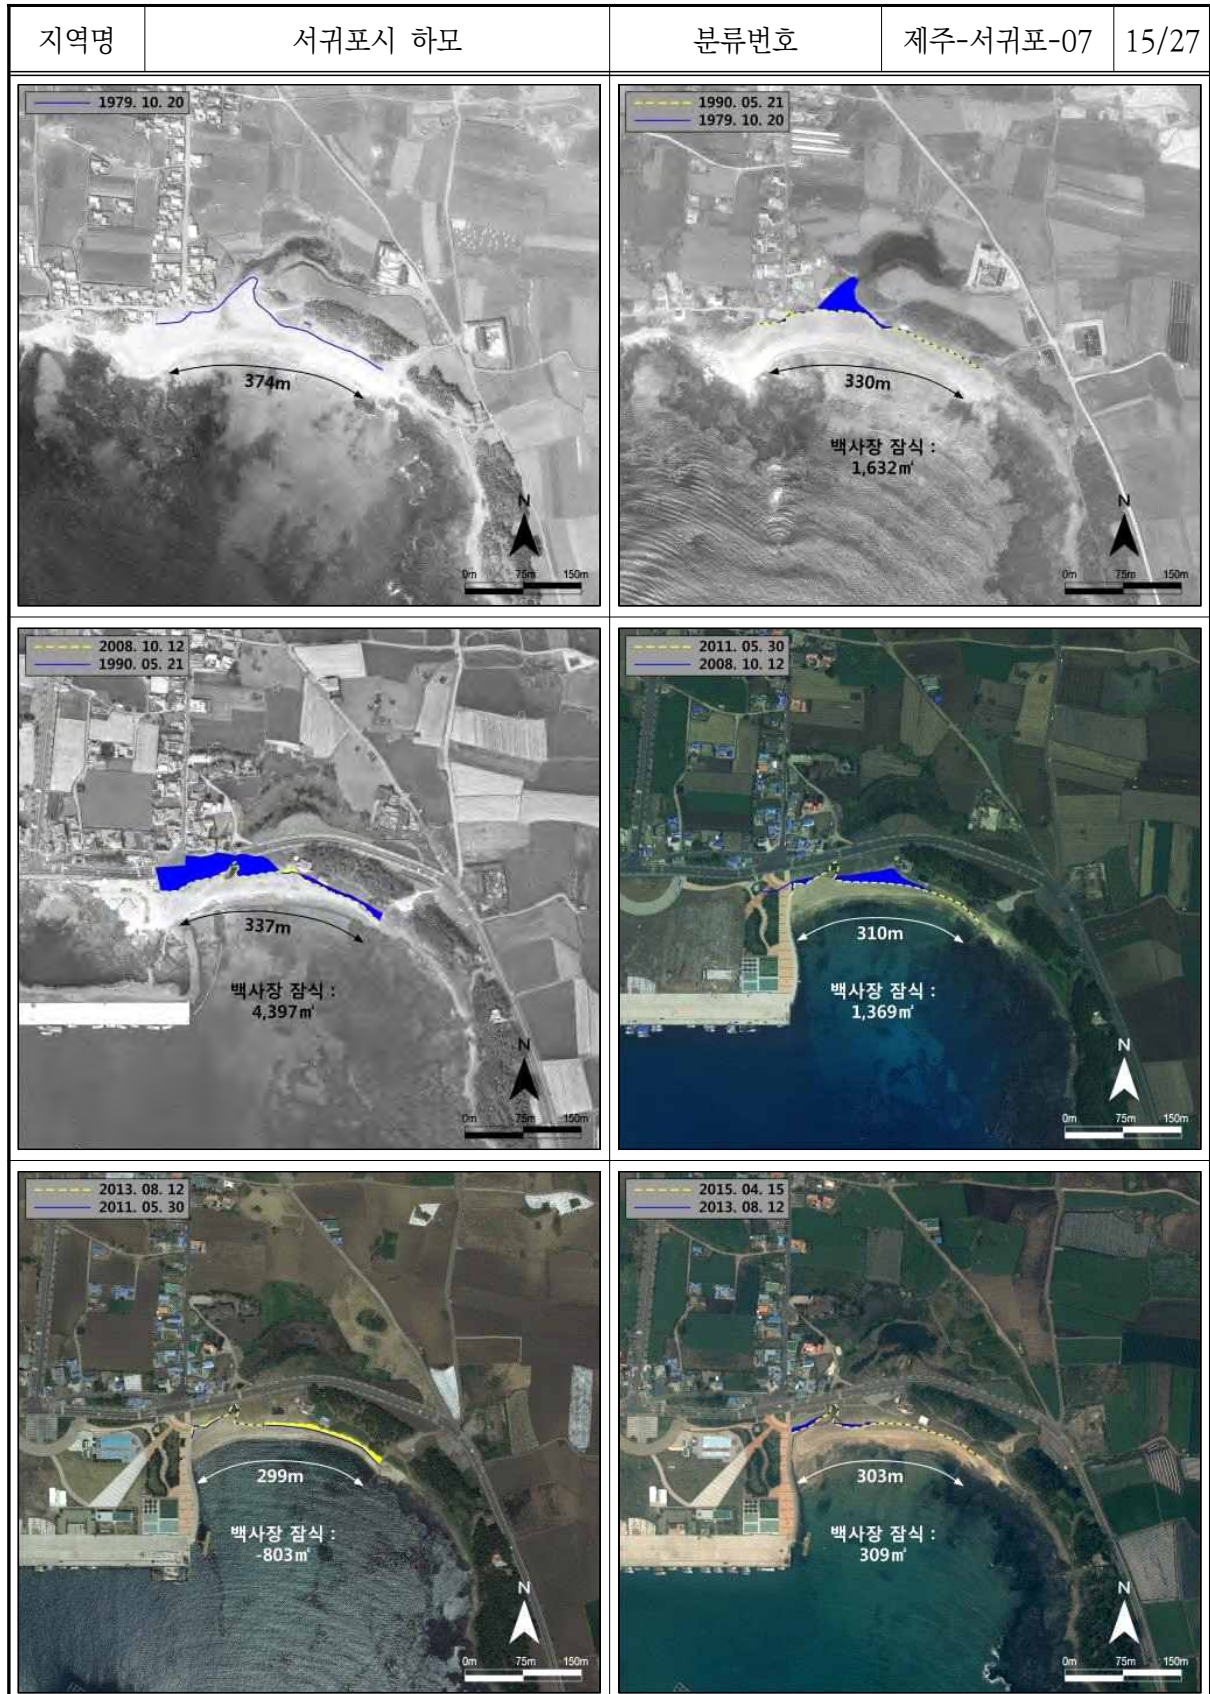
(7) 침식현황 변화 분석(항공·위성사진)

○ 1990년은 중앙에 위치한 소하천지역이 매립되면서 백사장이 잠식됨

○ 2008년은 북측구간에서 친수호안 및 해안도로 건설로 백사장이 잠식됨

○ 2011년은 친수공간 조성으로 백사장이 잠식됨

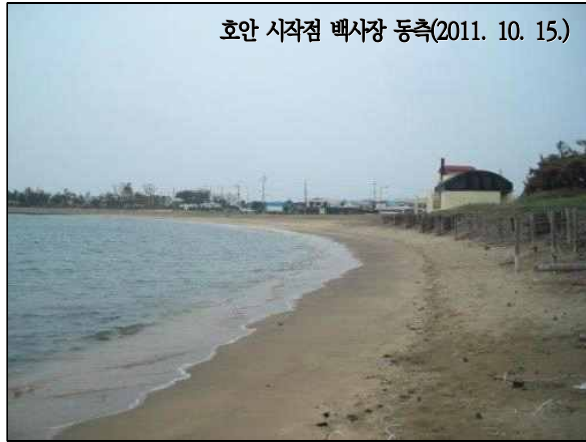
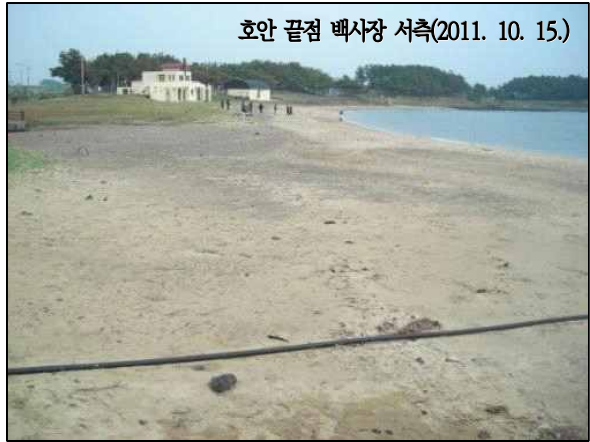
<p>해안 사구 전면에 설치된 모래포집기 일부 구간이 파손되었으며, 1차 조사시 드러났던 자갈은 사라짐</p>				
<p>호안 시작점 백사장 동측(2012. 5. 30.)</p>

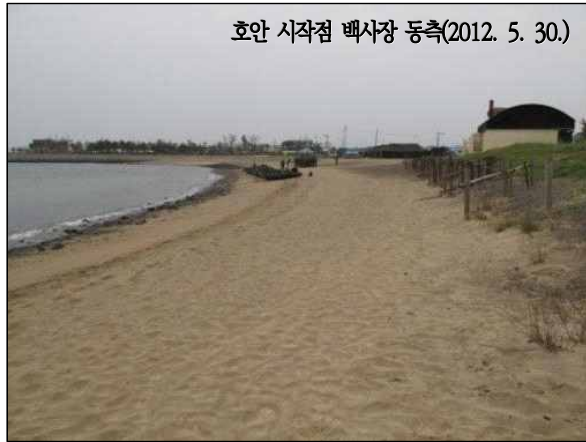
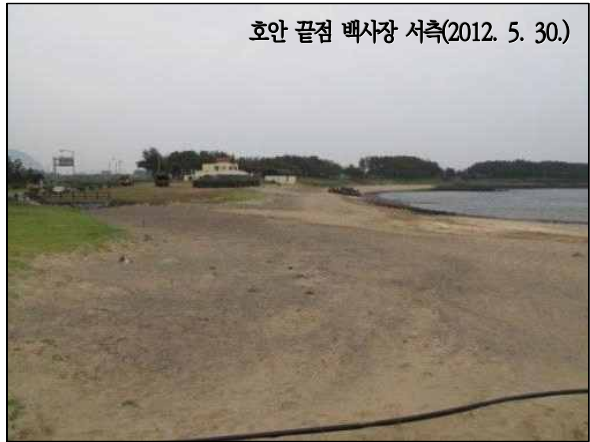
<p>백사장 동측 해안사구 전면에 설치된 모래포집기의 노후화와 파손이 더욱 심각화 되었으며, 조 간대구간에 많은 자갈이 분포함</p>				
<p>호안 시작점 백사장 동측(2012. 10. 11.)</p>

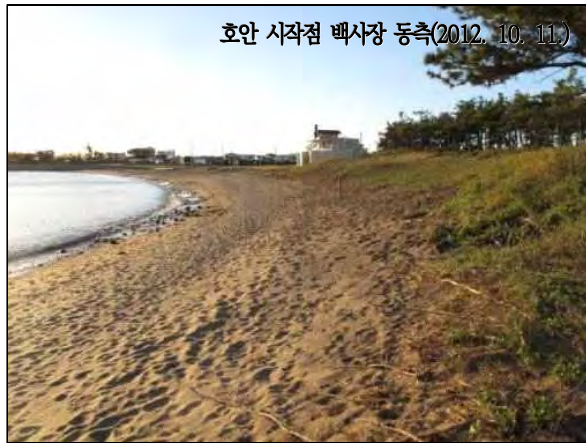
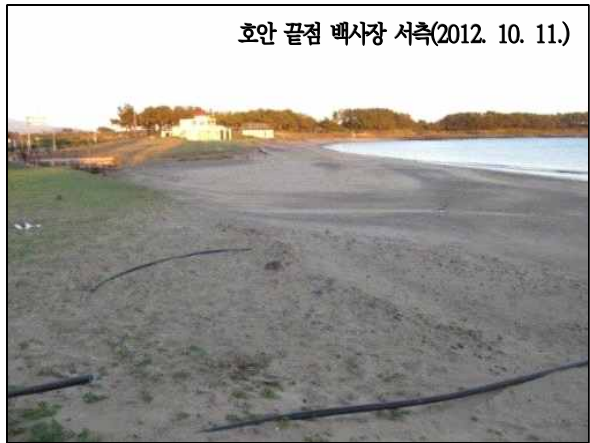
<p>백사장 서측 자연해안 일부 구간에서 포락이 진행됨</p>

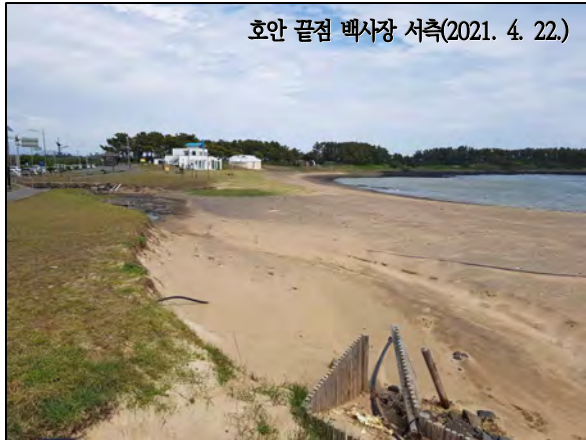
<p>호안 끝점 백사장 서측(2021. 4. 22.)</p>

<p>전년도 조사시와 비교하여 뚜렷한 침·퇴적 변화 없음</p>				
<p>호안 시작점 백사장 동측(2021. 10. 19.)</p>

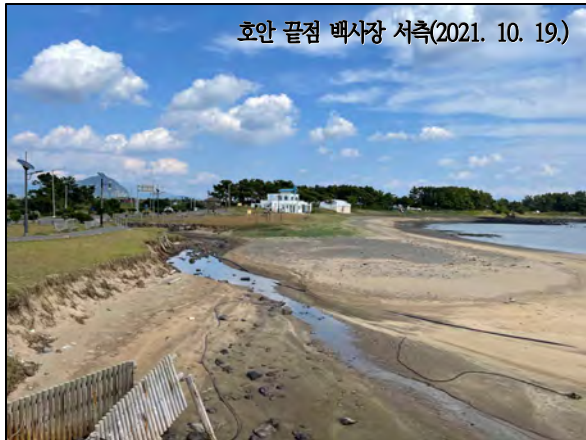
<p>호안 끝점 백사장 서측(2021. 10. 19.)</p>

<p>서측구간의 파손된 모래포집기 방치 및 소하천 유출수에 의한 모래 유실이 발생함</p>				
<p>공 란</p>

고찰														
◦ 조사 시기별로 평균 해빈폭 및 단면적은 비슷한 수준을 유지														
◦ 서측구간(5번 기선) 배후 시설물의 파손이 발생함														
◦ 연안정비사업 시행 시 파손된 서측구간 모래포집기도 포함하여 진행 필요

◦ 소하천 유출수에 의한 모래 유실 방지대책 필요

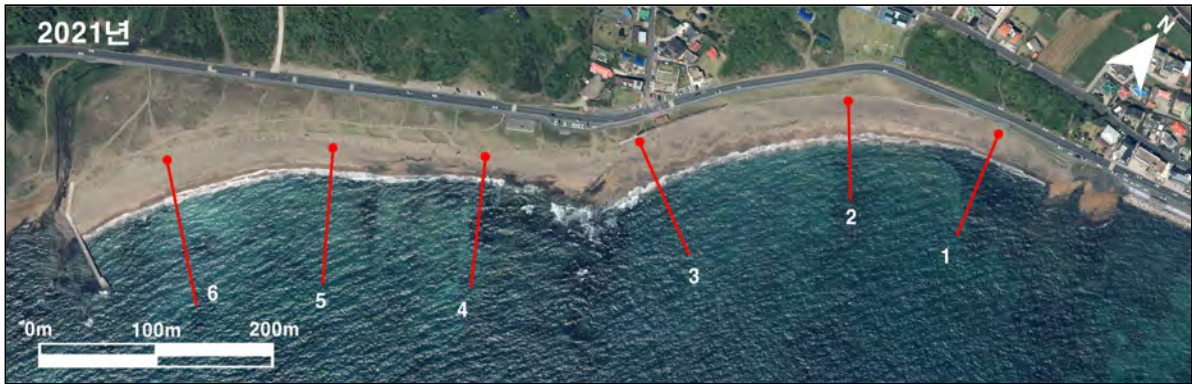
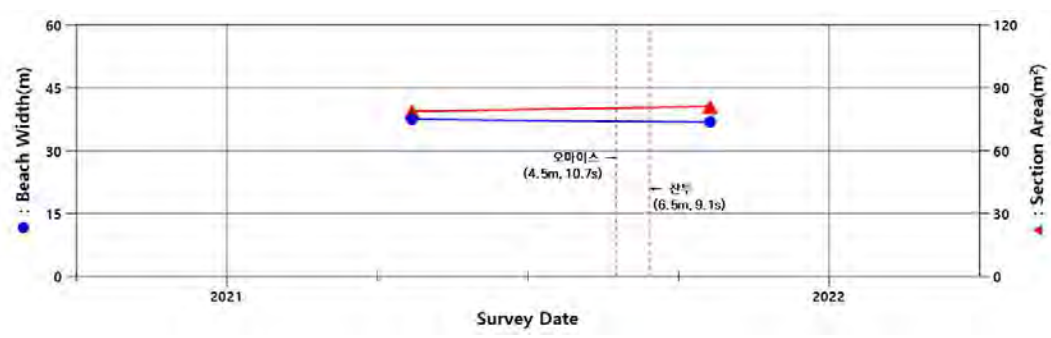
</div>								
	<div>분석</div> <div><ul style="list-style-type: none"><li>○ 2021년 단면측량결과, 1차 조사 대비 평균 해빈폭 0.7m 감소, 평균 단면적 2.3㎡가 증가하였으며, 전빈기울기는 평균 6.8°로 0.5° 급해짐</li><li>○ 6번 기선에서 해빈폭 4.7m 감소, 4번 기선에서 단면적 18.6㎡가 증가하여 대상지역내 최대 증감폭을 나타냄</li></ul></div>

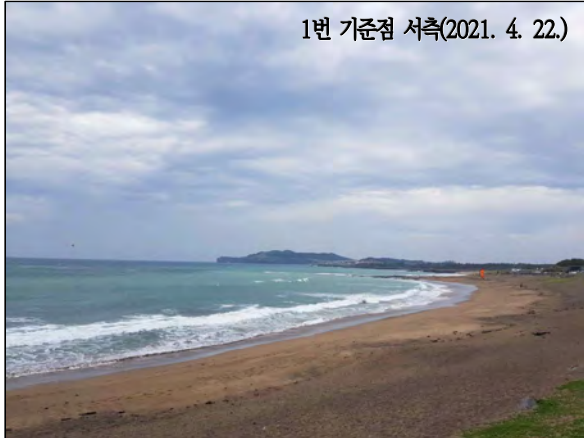
지역명	서귀포시 사계	분류번호	제주-서귀포-10	21/23
<div>1번 기준점 서측(2021. 4. 22.)</div>

동측구간은 배후지에 석축호안이, 서측구간은 자연해안으로 이루어짐				
<div>1번 기준점 서측(2021. 10. 20.)</div>

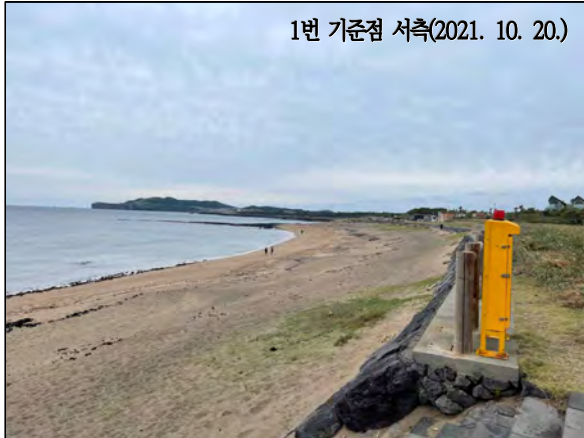
서측구간 1차 조사 대비 2차 조사시 모래 유실에 의해 해변폭 및 단면적이 감소함				
공 란

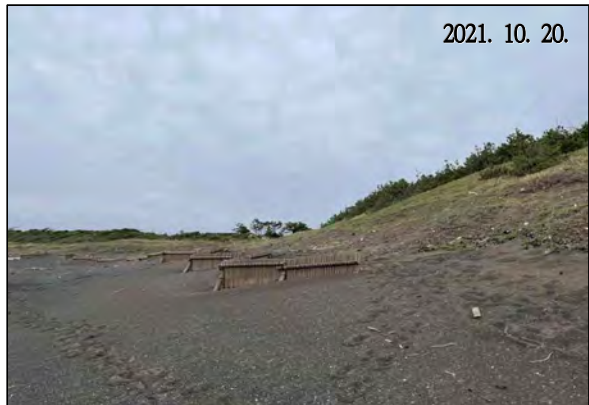
① 북측구간 모래포집기 전면 모래 유실		② 중앙구간 모래포집기 파손 방치

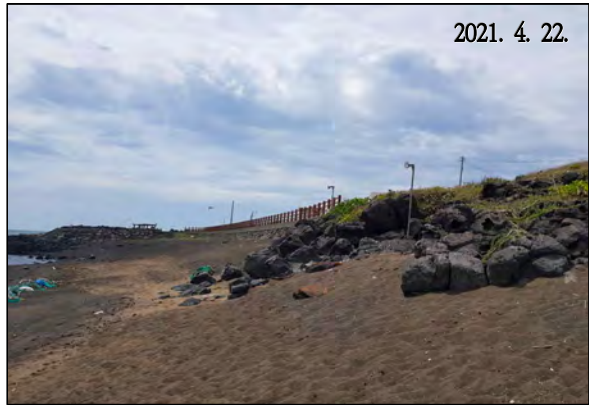
③ 남측구간 2차조사시 모래 퇴적				
<ul style="list-style-type: none"> <li>○ 중앙구간 파손된 모래포집기가 방치됨</li> <li>○ 2020년 이후 평균 해변폭 및 단면적이 큰 변화없이 유지됨</li> <li>○ 2021년 단면측량결과, 전년 대비 평균 해변폭 0.4m, 평균 단면적 1.5㎡가 증가하였으며, 전 빈기울기는 평균 6.3°로 0.4° 급해짐</li> </ul>

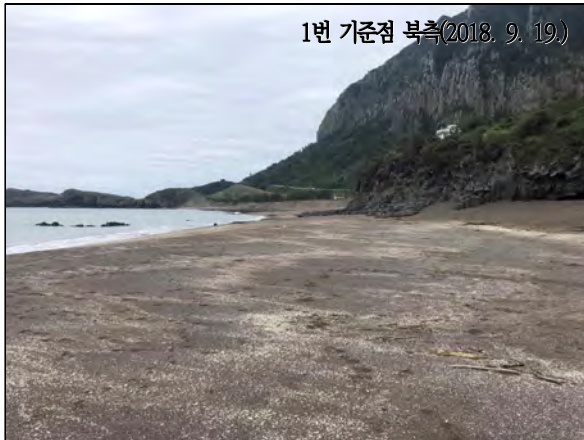
<div>5번 기준점 남측(2018. 9. 19.)</div>  		
<div>1차 조사시 양빈한 모래가 유실되어 해변폭 및 단면적이 감소함</div>				
<div>1번 기준점 북측(2019. 5. 15.)</div>  		<div>5번 기준점 남측(2019. 5. 15.)</div>  		
<div>전년조사대비, 전구간에서 해변폭이 감소하였으며, 전년도 조사시 수행한 양빈 구간에 모래가 유실되어 암반이 드러남</div>

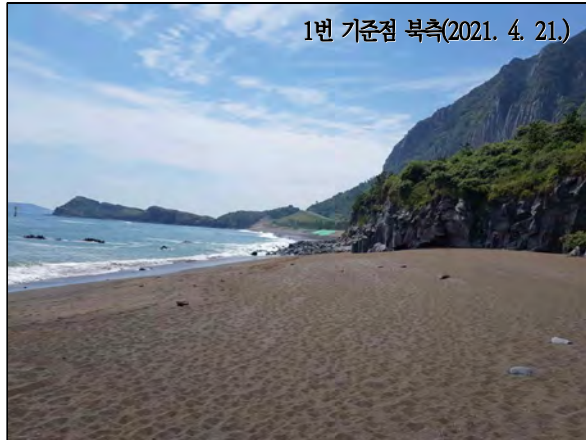
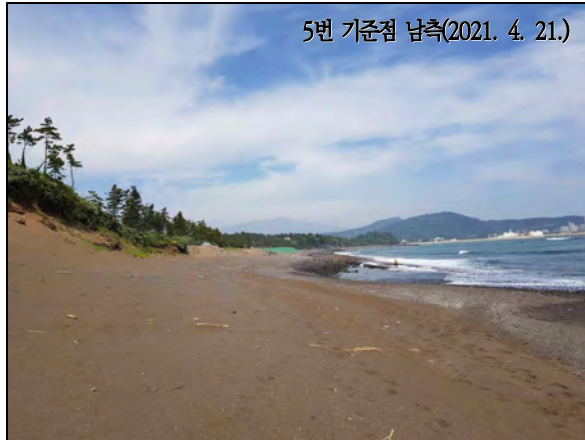
지역명	서귀포시 황우치	분류번호	제주-서귀포-08	22/24
<div>1번 기준점 북측(2021. 4. 21.)</div>

전년조사 대비, 동측 및 중앙 구간에서 해변폭 및 단면적의 감소가 나타남				
<div>1번 기준점 북측(2021. 10. 20.)</div>

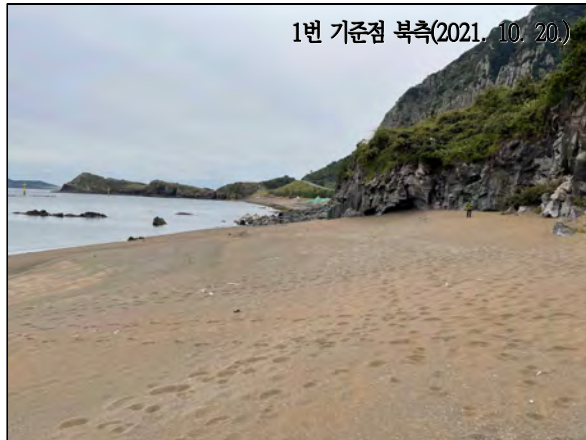
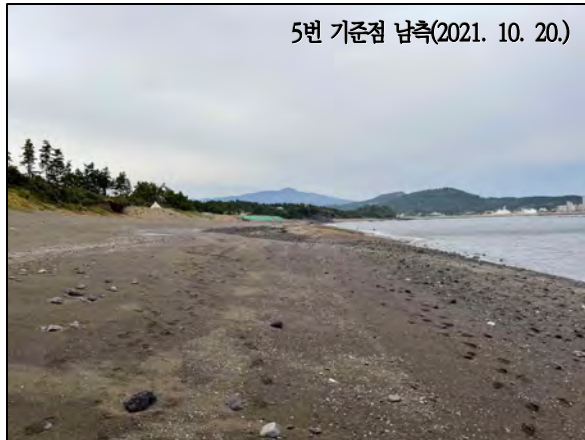
<div>5번 기준점 남측(2021. 10. 20.)</div>

서측구간에서 자연해안 포락이 지속적으로 진행됨				
<div>공 란</div>

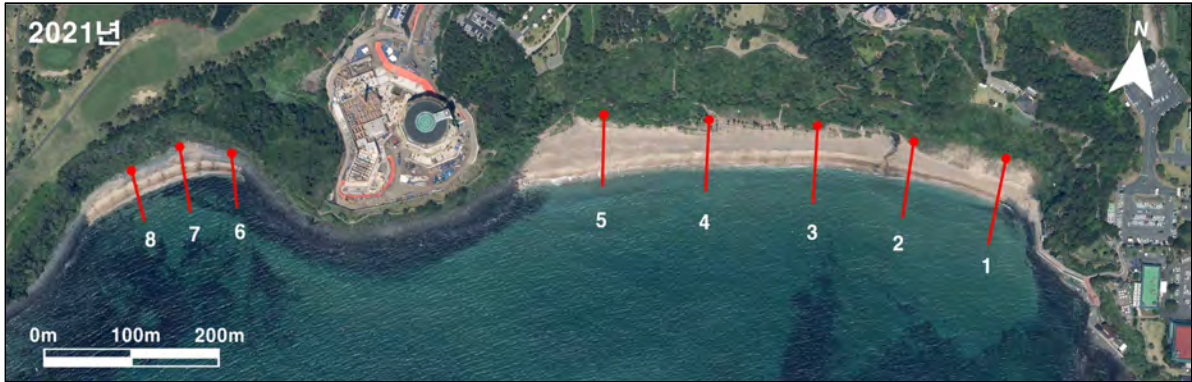
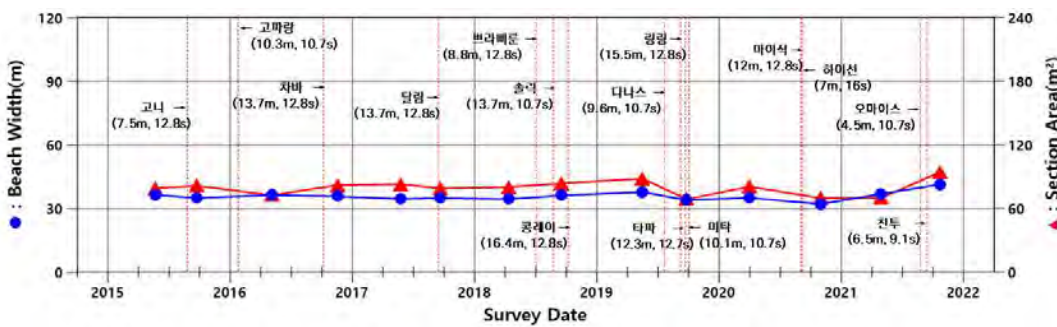
## (3) 기선변화

분석							
<ul style="list-style-type: none"><li>○ 2021년 단면측량결과, 전년 대비 평균 해빈폭 2.4m, 평균 단면적은 3.2㎡가 감소하였으며, 전빈기울기는 평균 7.7°로 0.2° 급해짐</li><li>○ 5번 기선에서 해빈폭 12.3m, 단면적 36.0㎡가 감소하여 대상지역내 최대 감소폭을 나타냄</li></ul>
