# 2021년 연안침식 실태조사 (남해안권역)

[제주특별자치도]

2021. 12

해양수산부

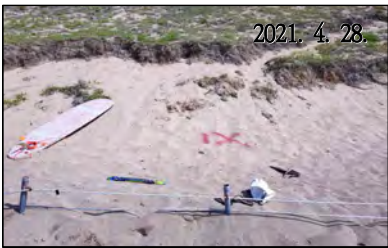
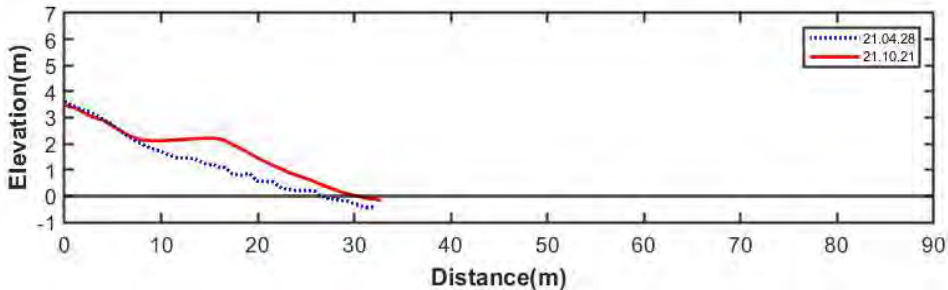
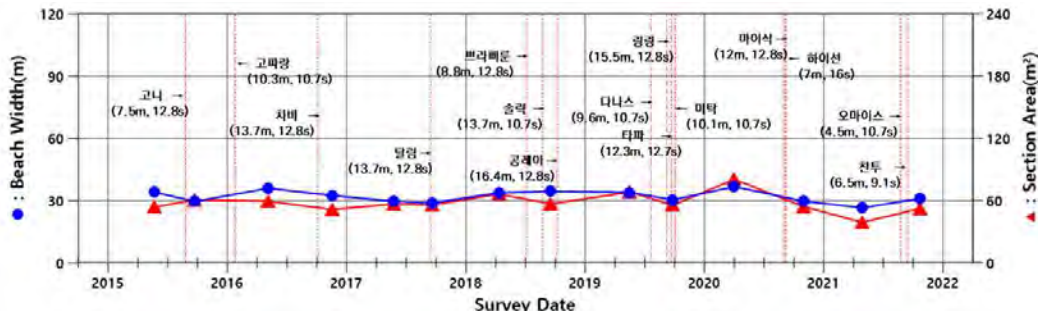
지역명	서귀포시 중문				분류번호			제주-서귀포-05		4/30	
기선번호	시점 위치				시점 좌표			N	33°14'42.32"		
								E	126°24'47.10"		
1번

평균 해빈폭(m)			28.8			
					평균 단면적(m²)			45.7			
					방위각(°)			190.5			
					타원체고(m)			-			
측량결과	(기준 : E.L. 0.0m)										
	구분	2017/05	2017/09	2018/04	2018/09	2019/05	2019/09	2020/04	2020/10	2021/04	2021/10
	해빈폭(m)	29.7	28.9	33.8	34.5	34.0	30.4	36.8	29.8	26.6	31.0
	단면적(m²)	56.7	55.7	66.2	56.8	68.1	55.5	80.4	54.4	39.0	52.4
	전반기울기(°)	7.4	8.4	8.0	5.8	7.1	8.0	7.9	5.4	4.2	5.1
기선변화

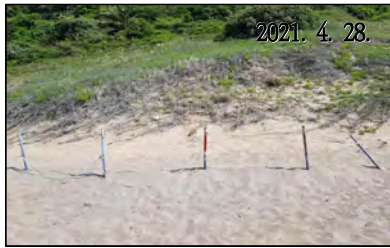
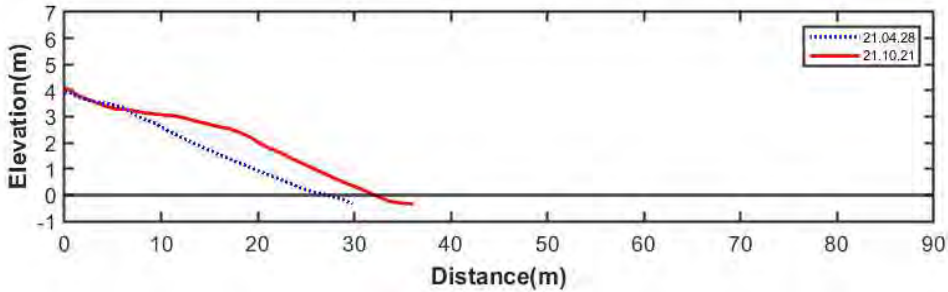
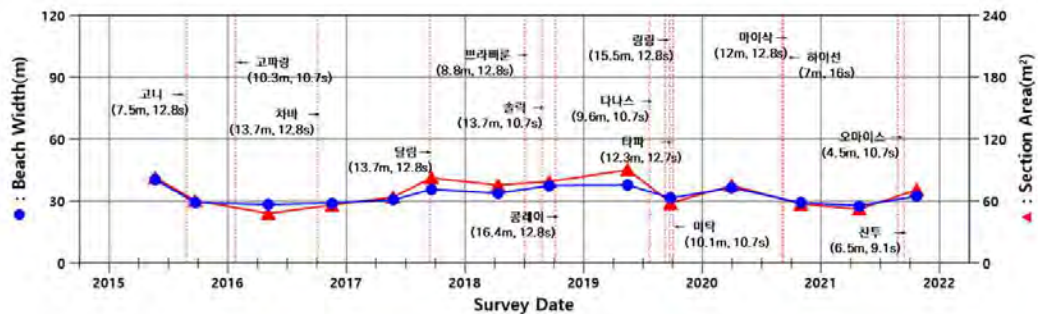
지역명	서귀포시 중문	분류번호	제주-서귀포-05		5/30						
기선번호	시점 위치	시점 좌표	N	33°14'42.73"							
			E	126°24'43.43"							
2번

평균 해빈폭(m)	30.1								
		평균 단면적(m²)	61.4								
		방위각(°)	183.4								
		타원체고(m)	-								
측량결과	(기준 : E.L. 0.0m)										
	구분	2017/05	2017/09	2018/04	2018/09	2019/05	2019/09	2020/04	2020/10	2021/04	2021/10
	해빈폭(m)	30.6	35.7	33.8	37.5	37.7	31.5	36.5	29.2	27.8	32.4
	단면적(m²)	63.9	82.2	75.4	78.7	90.2	58.1	75.1	57.1	52.0	70.8
	전반기울기(°)	7.9	7.5	7.0	7.1	7.7	7.4	7.9	7.5	7.1	7.7
기선변화

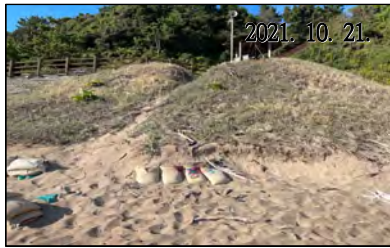
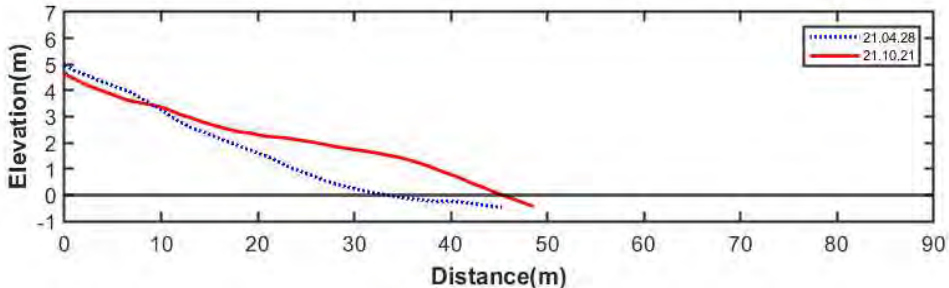
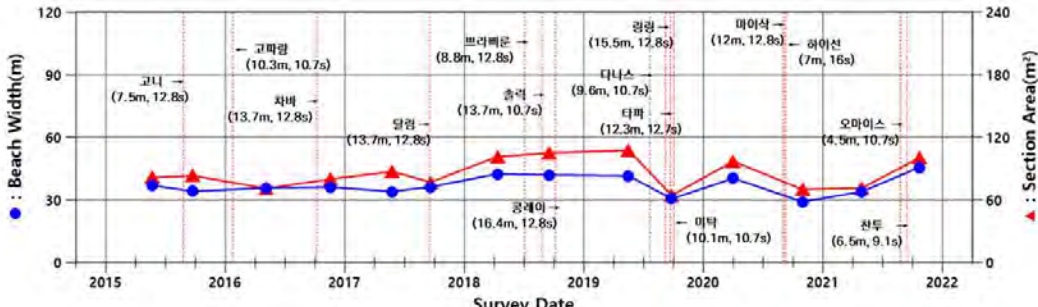
지역명	서귀포시 중문			분류번호			제주-서귀포-05		6/30		
기선번호	시점 위치			시점 좌표			N	33°14'43.03"			
							E	126°24'39.14"			
3번

평균 해빈폭(m)			39.7				
				평균 단면적(m²)			85.5				
				방위각(°)			178.0				
				타원체고(m)			-				
측량결과	(기준 : E.L. 0.0m)										
	구분	2017/05	2017/09	2018/04	2018/09	2019/05	2019/09	2020/04	2020/10	2021/04	2021/10
	해빈폭(m)	34.0	36.2	42.4	41.9	41.5	30.5	40.3	29.1	33.9	45.5
	단면적(m²)	86.9	76.7	101.1	104.8	107.2	64.2	96.7	69.9	71.1	99.9
	전빈기울기(°)	8.5	8.0	7.3	8.3	10.2	6.8	6.4	9.2	3.7	8.0
기선변화

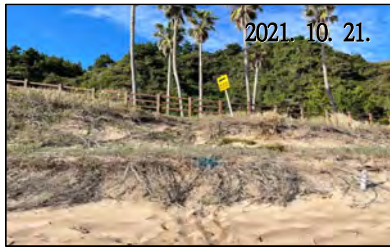
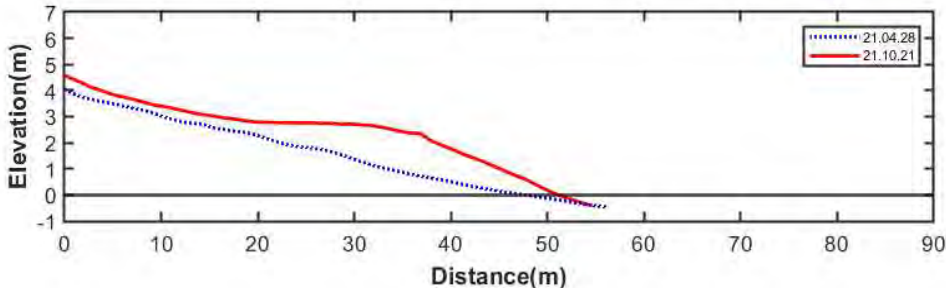
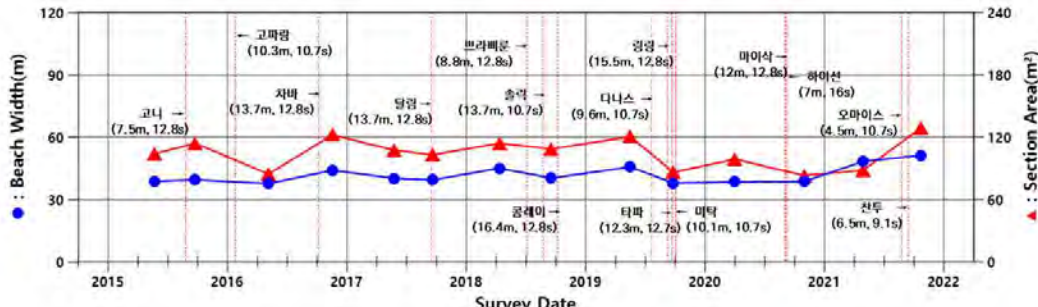
지역명	서귀포시 중문			분류번호			제주-서귀포-05		7/30		
기선번호	시점 위치			시점 좌표			N	33°14'42.20"			
							E	126°24'33.23"			
4번

평균 해빈폭(m)			49.8				
				평균 단면적(m²)			108.3				
				방위각(°)			169.5				
				타원체고(m)			-				
측량결과	(기준 : E.L. 0.0m)										
	구분	2017/05	2017/09	2018/04	2018/09	2019/05	2019/09	2020/04	2020/10	2021/04	2021/10
	해빈폭(m)	40.2	39.4	45.0	40.3	45.6	37.9	38.5	38.7	48.3	51.2
	단면적(m²)	107.3	102.9	113.9	108.6	120.2	86.0	98.6	82.9	88.0	128.5
	전반기울기(°)	8.8	8.7	5.8	7.1	8.9	7.7	5.5	6.9	3.2	8.5
기선변화

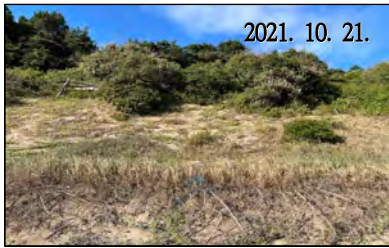
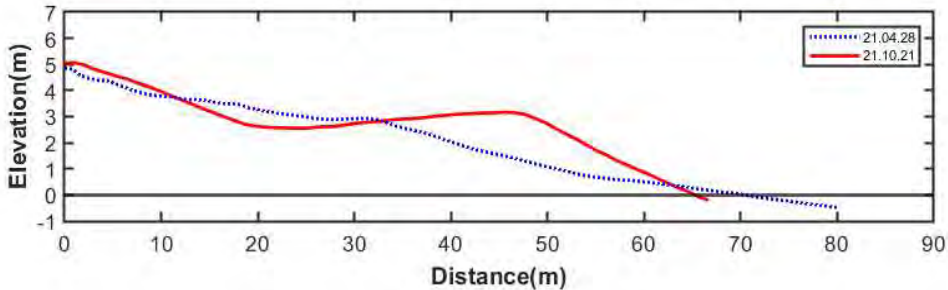
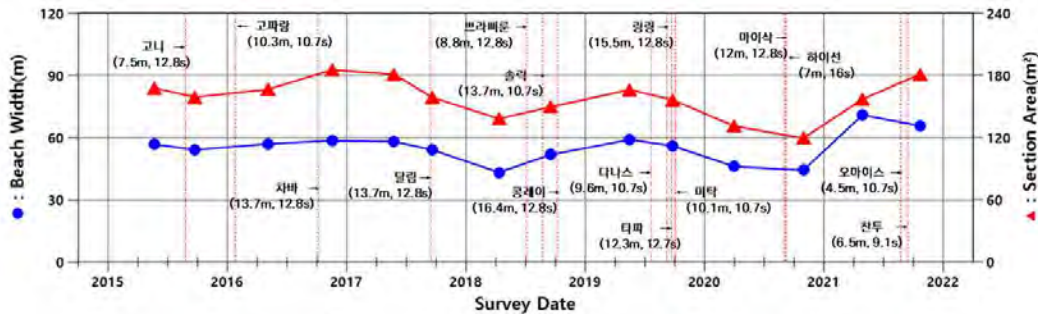
지역명	서귀포시 중문			분류번호			제주-서귀포-05		8/30		
기선번호	시점 위치			시점 좌표			N	33°14'41.91"			
							E	126°24'29.01"			
5번

평균 해빈폭(m)			68.3				
				평균 단면적(㎡)			169.0				
				방위각(°)			174.2				
				타원체고(m)			-				
측량결과	(기준 : E.L. 0.0m)										
	구분	2017/05	2017/09	2018/04	2018/09	2019/05	2019/09	2020/04	2020/10	2021/04	2021/10
	해빈폭(m)	58.1	54.1	43.3	51.8	59.0	55.9	46.1	44.3	70.9	65.7
	단면적(㎡)	181.0	158.7	138.2	149.5	166.1	156.1	130.9	119.3	157.0	180.9
	전반기울기(°)	10.2	9.1	8.1	5.3	8.8	9.1	6.8	8.9	3.0	8.7
기선변화

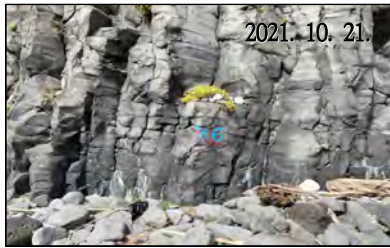
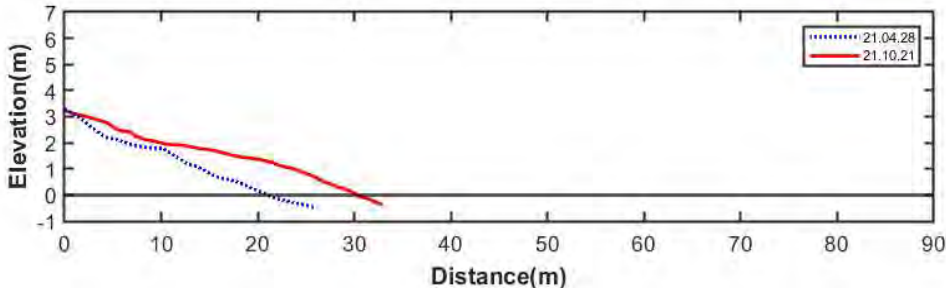
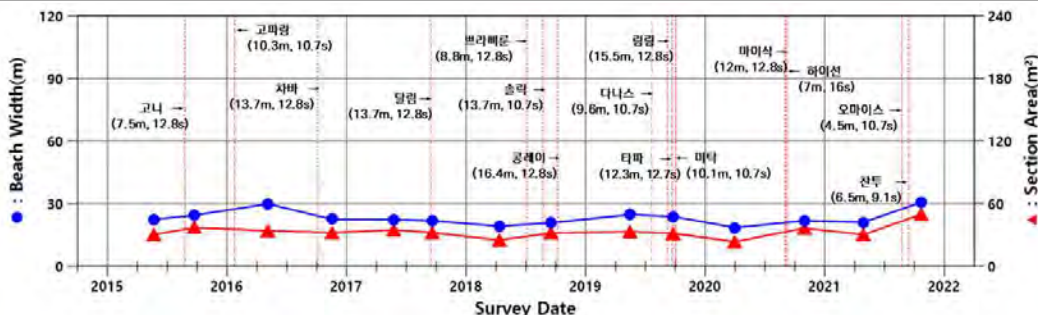
지역명	서귀포시 중문				분류번호		제주-서귀포-05		9/30		
기선번호	시점 위치				시점 좌표		N	33°14'38.15"			
							E	126°24'12.37"			
6번

평균 해빈폭(m)		25.9				
					평균 단면적(m²)		39.9				
					방위각(°)		170.4				
					타원체고(m)		-				
측량결과	(기준 : E.L. 0.0m)										
	구분	2017/05	2017/09	2018/04	2018/09	2019/05	2019/09	2020/04	2020/10	2021/04	2021/10
	해빈폭(m)	22.4	21.8	19.2	20.8	24.8	23.8	18.5	21.8	21.1	30.6
	단면적(m²)	34.8	32.1	24.9	31.7	32.9	31.4	23.3	36.4	30.2	49.5
	전반기울기(°)	6.4	7.4	4.3	7.4	4.8	5.2	5.2	10.6	7.7	8.4
기선변화

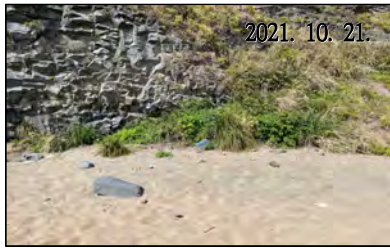
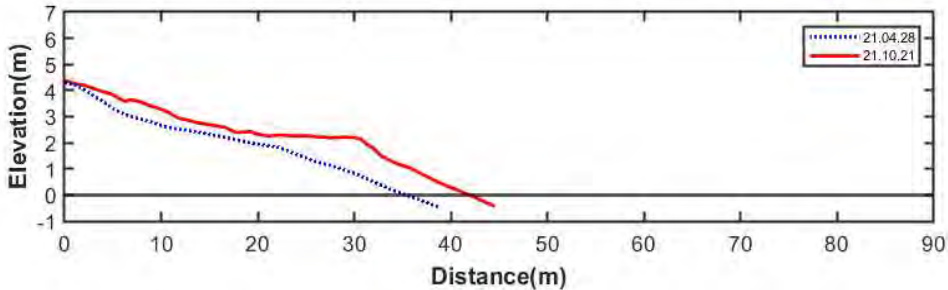
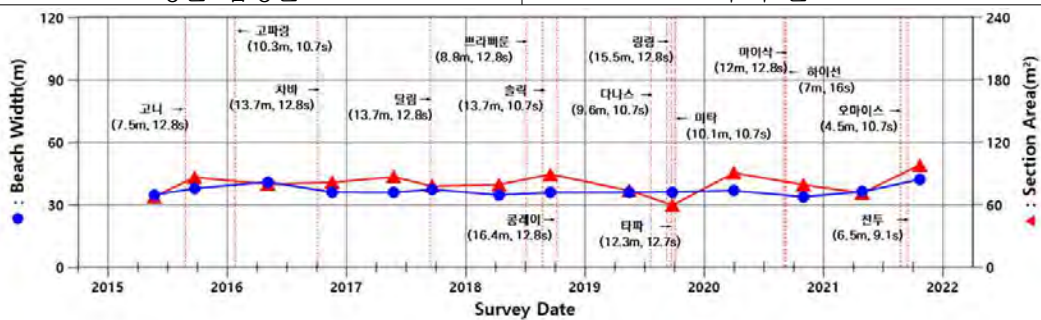
지역명	서귀포시 중문				분류번호		제주-서귀포-05		10/30		
기선번호	시점 위치				시점 좌표		N	33°14'38.33"			
							E	126°24'11.14"			
7번

평균 해빈폭(m)		39.2				
					평균 단면적(㎡)		84.6				
					방위각(°)		168.1				
					타원체고(m)		-				
측량결과	(기준 : E.L. 0.0m)										
	구분	2017/05	2017/09	2018/04	2018/09	2019/05	2019/09	2020/04	2020/10	2021/04	2021/10
	해빈폭(m)	35.9	37.4	34.7	35.9	36.0	36.2	36.8	33.8	36.3	42.1
	단면적(㎡)	86.6	77.7	79.1	89.1	73.3	59.7	90.4	79.1	71.2	97.9
	전반기울기(°)	3.4	5.0	4.4	6.1	5.3	4.7	10.2	9.0	8.0	9.0
기선변화

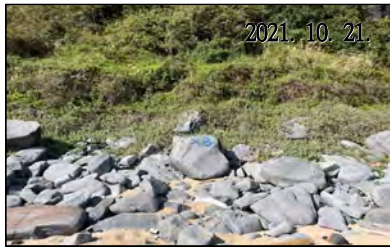
지역명	서귀포시 중문				분류번호			제주-서귀포-05		11/30	
기선번호	시점 위치				시점 좌표			N	33°14'37.07"		
								E	126°24'08.87"		
8번

평균 해빈폭(m)			31.5			
					평균 단면적(㎡)			61.5			
					방위각(°)			148.0			
					타원체고(m)			-			
측량결과	(기준 : E.L. 0.0m)										
	구분	2017/05	2017/09	2018/04	2018/09	2019/05	2019/09	2020/04	2020/10	2021/04	2021/10
	해빈폭(m)	25.6	26.2	23.5	27.0	23.9	25.9	27.1	29.4	30.8	32.2
	단면적(㎡)	45.9	45.9	42.1	49.9	46.2	40.0	49.0	60.0	51.8	71.1
	전반기울기(°)	4.1	6.9	4.7	6.4	12.2	5.8	7.3	7.5	6.1	8.5
기선변화

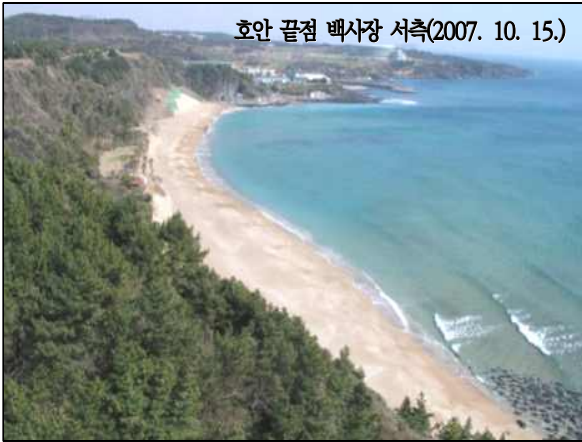
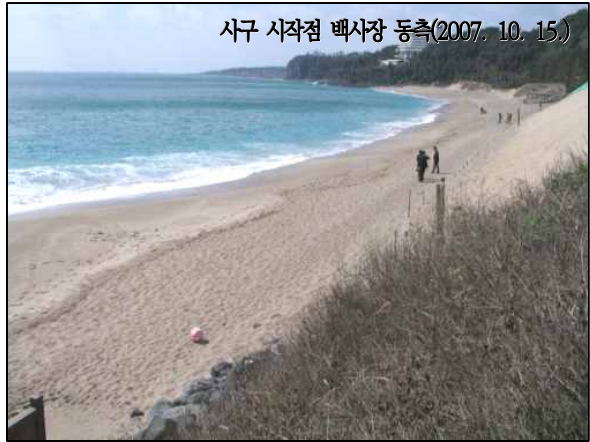
</div>		
<p>배후에 벼랑바위와 사구가 발달해 있는 해수욕장으로 배후지 사구포락이 지속적으로 발생하며 정선부의 해빈경사가 급함</p>				
<div> <div>호안 끝점 백사장 서측(2008. 5. 24.)</div>

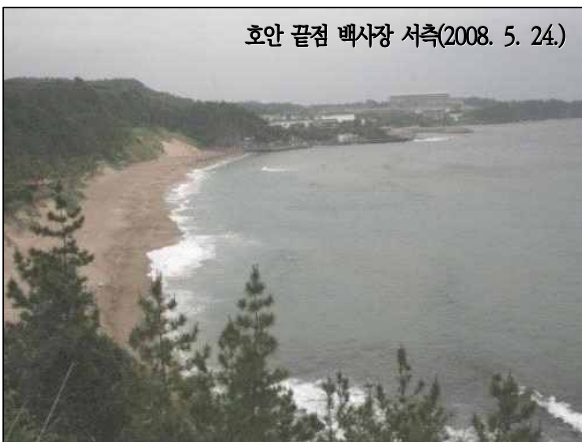
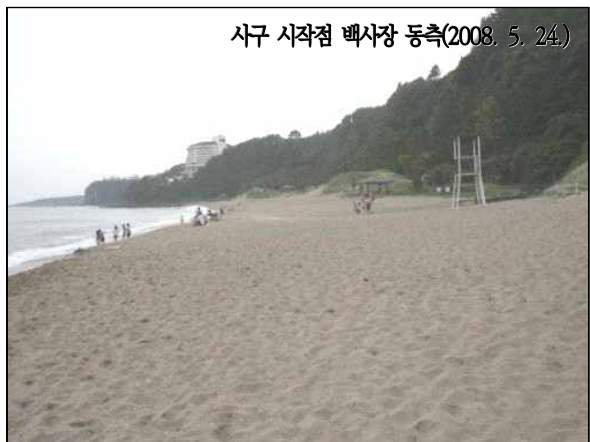
</div>		
<p>하계에 퇴적되고 동계에 침식되는 계절변동특성을 보이고 있으며, 사구 포락으로 사구 위에 조성되어 있는 산책로 기초부가 노출됨</p>				
<div> <div>호안 끝점 백사장 서측(2009. 6. 3.)</div>

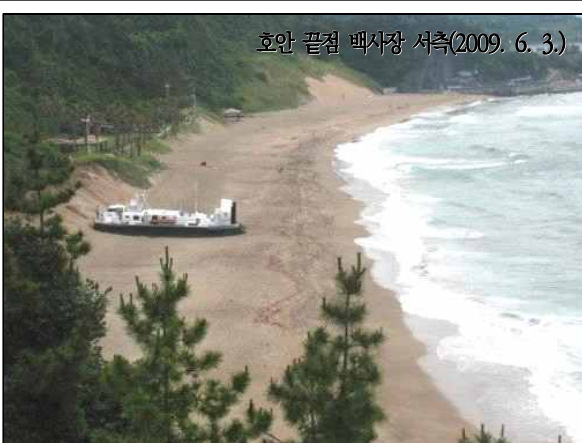
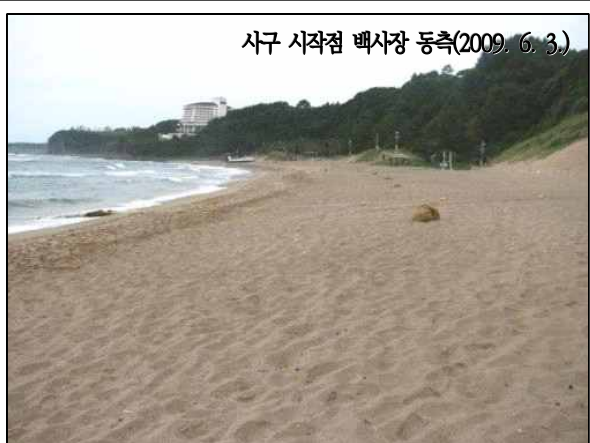
</div>		
<p>전체적으로 침·퇴적이 교번하고 있으며 큰 해빈변화는 없음. 사구포락으로 산책로 기초부가 드러나 있으며 야자수 기초부가 붕괴될 우려가 있음</p>

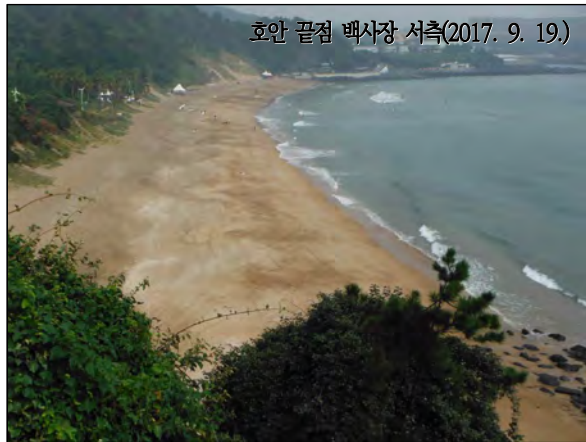
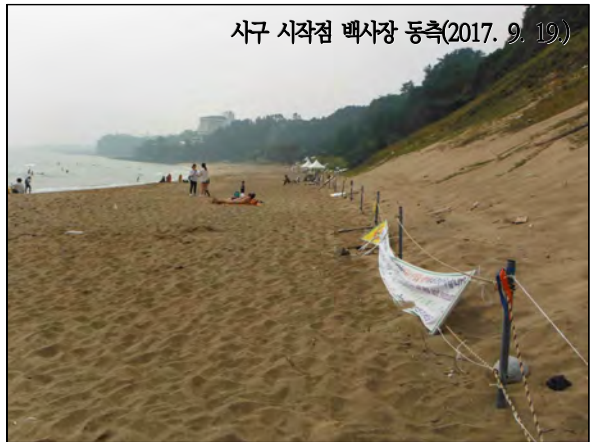
서측 조른모살 조간대에서 자갈분포구간이 확대되었으며, 중앙 자연해안에서 포락이 나타남				
<div>호안 끝점 백사장 서측(2018. 4. 10.)</div>

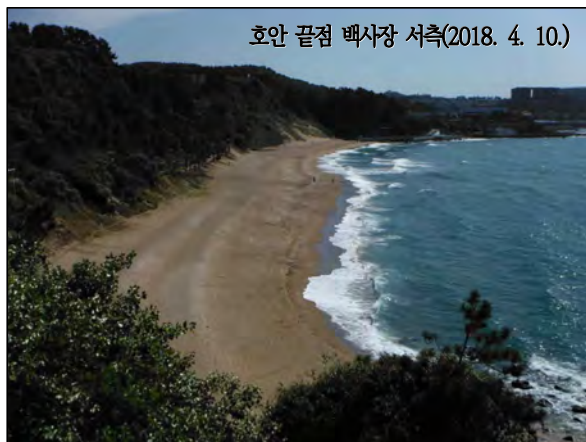
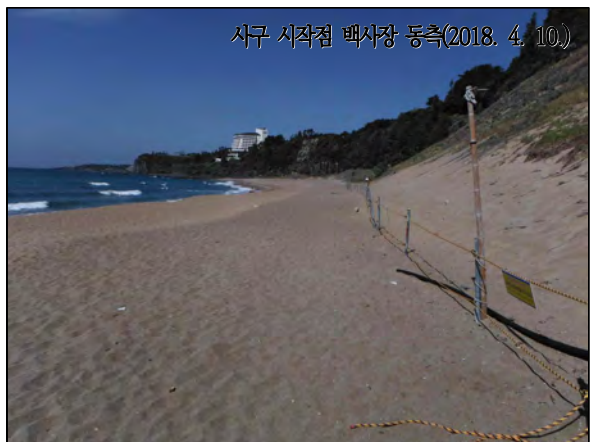
서측구간 백사장에 모래 절벽이 형성됨				
<div>호안 끝점 백사장 서측(2018. 9. 18.)</div>

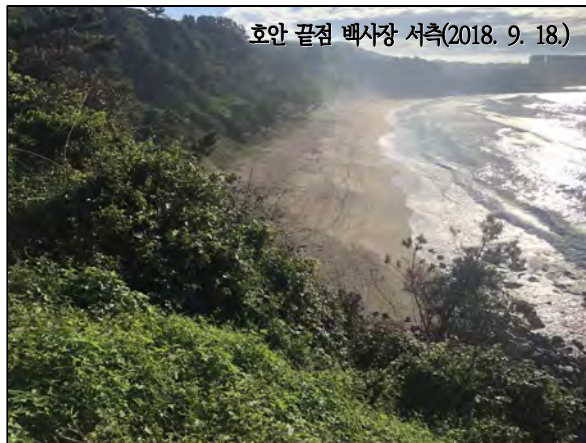
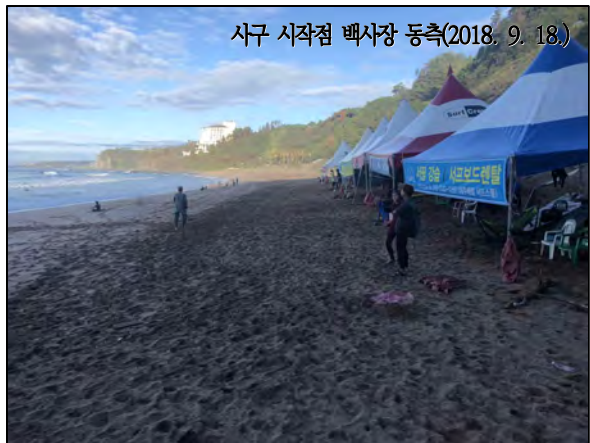
동측 백사장 진입로 전면에 모래가 유실됨

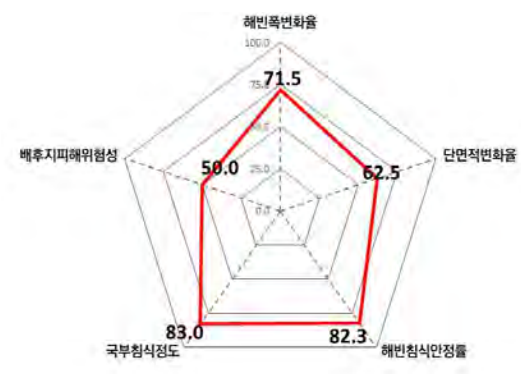
호안														
고찰														
◦ 중앙 자연해안구간(4~5번 기선)에 포락 방지를 위한 방지막이 설치됨														
◦ 2020년 이후 평균 해빈폭 및 단면적의 증가 경향이 나타남

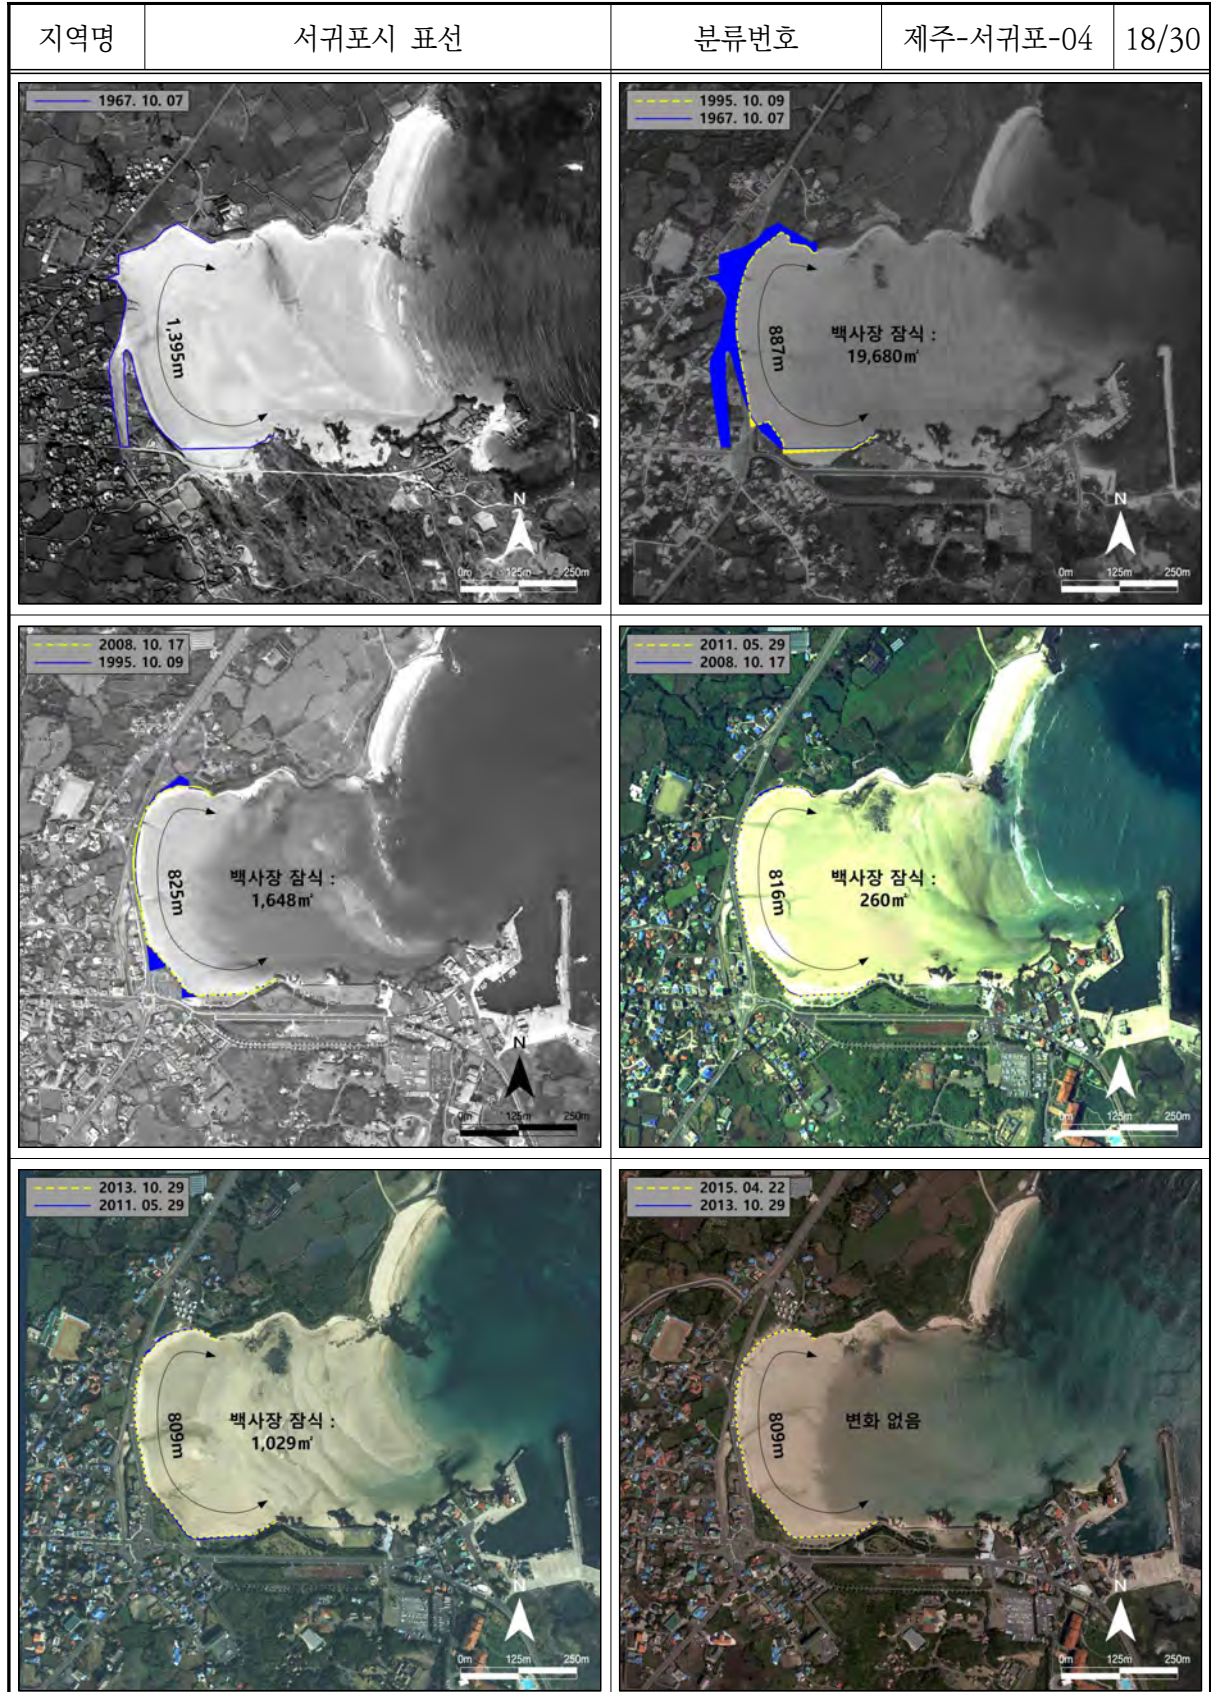
○ 1995년은 해안도로 건설과 친수공간 조성으로 백사장이 잠식됨

○ 2008년은 공원이 확장되면서 백사장이 잠식됨

기간	백사장잠식		비고
	잠식면적(㎡)	잠식폭(m)	
1967~1995	19,680	23.6	
1995~2008	1,648	2.0	
2008~2011	260	0.3	
2011~2013	1,029	1.2	
2013~2015	0	0.0	
2015~2017	-974	-1.2	
2017~2019	-797	-1.0	
1967~2019	22,617	27.1

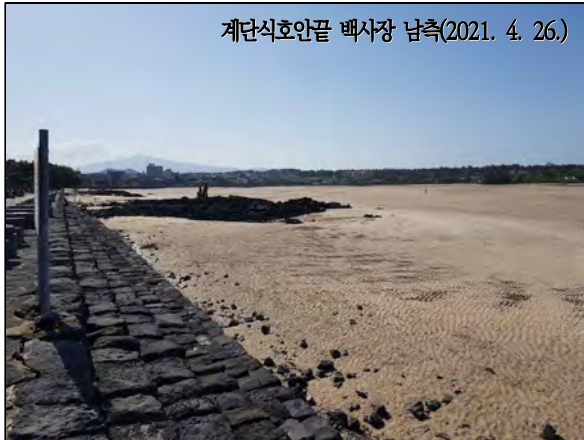
지역명	서귀포시 표선	분류번호	제주-서귀포-04	28/30
<div>계단식호안끝 백사장 남측(2021. 4. 26.)</div>

전년도 조사시와 비교하여 평균 단면적 증가 경향을 나타냄				
<div>계단식호안끝 백사장 남측(2021. 10. 18.)</div>

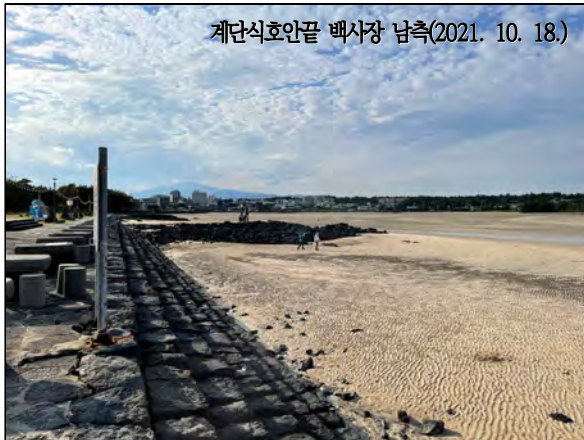
2차 조사시 남측구간 계단식 호안 전면에 모래 유실이 발생함				
공 란

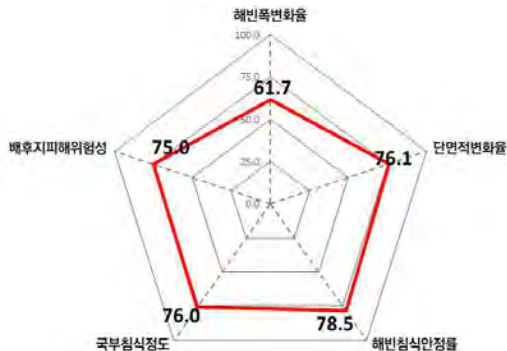
## (8) 침퇴적 원인 분석 및 고찰

지역명	서귀포시 표선	분류번호	제주-서귀포-04	30/30					
침퇴적 원인									
◦ 고파랑(최대파고 3m 이상) 출현회수(기상청 서귀포 부이)									
연도	'16	'17	'18	'19	'20	'21			
관측일수	355	363	358	355	280	343			
출현회수	1,545	1,431	1,728	1,609	1,337	1,655			
평균대비증감(%)	-4.2	-13.2	6.3	-0.2	5.1	6.2			
◦ 강수량 비교(기상청 성산 관측소)									
연도	'13	'14	'15	'16	'17	'18	'19	'20	'21
월평균 강수량(mm)	113.7	186.5	208.0	188.0	159.8	178.9	221.5	176.4	171.6
전년대비 증감(%)	-	64.0	11.5	-9.6	-15.0	11.9	23.8	-20.4	-2.7
◦ 백사장 잠식 현황									
잠식면적(m²)	잠식 해빈폭(m)		잠식원인						
22,617	27.1		해안도로, 친수공간						
◦ Cross-shore Process : 친수공간 및 해안도로 건설을 위한 호안 설치로 반사파 증가에 따른 침식 발생									
◦ 구조물 현황 호안, 친수공간

고찰									
◦ 남측구간(7~8번 기선)에 만조시 해수가 유입되는 구간이 존재함									
◦ 국부침식이 나타나는 남측구간에 대한 피해 방지 대책 필요

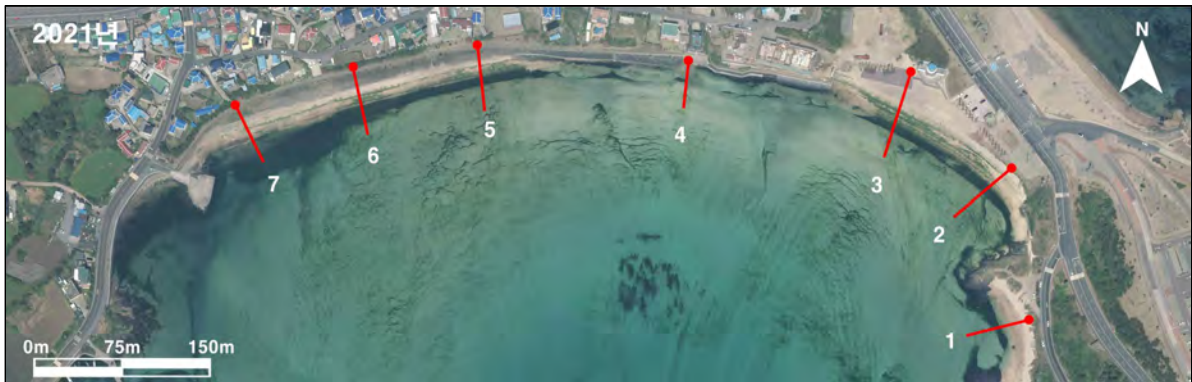
## (3) 기선변화

○ 2011년 제2차 연안정비사업으로 해변산책로(1,982m)가 설치됨

○ 2021년 단면측량결과, 전년 대비 평균 해빈폭은 3m, 평균 단면적은 2.7㎡ 감소하였으며, 전빈기울기는 평균 2.8°로 0.3° 완만해짐

○ 5번 기선에서 해빈폭 24.5m, 단면적 9.9㎡가 감소하여 대상지역내 최대 감소폭을 나타냄

※ 2차 조사시 호안 보수 공사로 4번 기선 측량 미수행

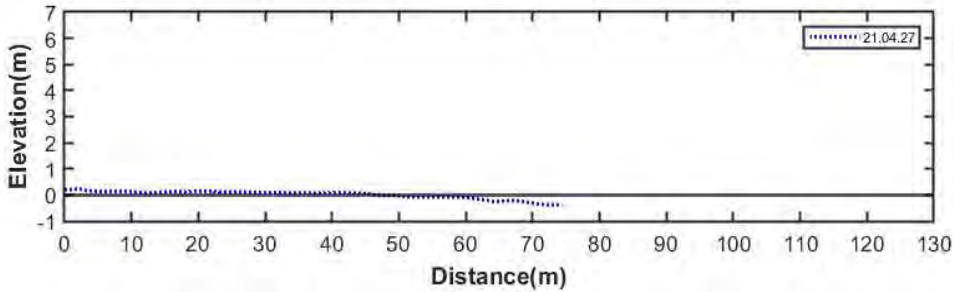
평균 해빈폭(m)		23.6			
						평균 단면적(m²)		2.6			
						방위각(°)		189.2			
						타원체고(m)		31.784			
측량결과	(기준 : E.L. 0.0m)										
	구분	2017/05	2017/09	2018/04	2018/09	2019/05	2019/09	2020/03	2020/10	2021/04	2021/10
	해빈폭(m)	0.0	0.0	0.0	0.0	0.0	43.0	48.5	18.5	47.1	0.0
	단면적(m²)	0.0	0.0	0.0	0.0	0.0	5.7	10.5	3.2	5.2	0.0
	전반기울기(°)	0.0	0.0	0.0	0.0	0.0	0.7	0.9	0.3	0.9	0.0
기선변화

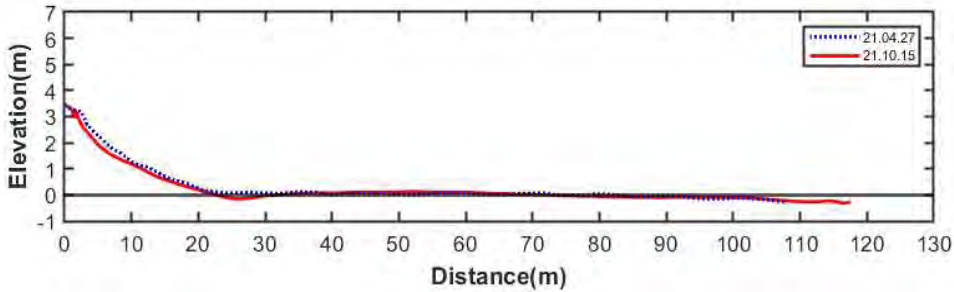
평균 해빈폭(m)			49.5			
					평균 단면적(㎡)			29.6			
					방위각(°)			170.9			
					타원체고(m)			31.547			
측량결과	(기준 : E.L. 0.0m)										
	구분	2017/05	2017/09	2018/04	2018/09	2019/05	2019/09	2020/03	2020/10	2021/04	2021/10
	해빈폭(m)	28.6	34.7	30.0	26.1	27.1	69.1	78.6	69.4	75.6	23.4
	단면적(㎡)	32.7	32.6	34.4	35.3	32.5	32.3	38.9	40.1	33.1	26.1
	전빈기울기(°)	2.4	0.7	2.8	3.4	1.9	0.9	0.6	0.7	0.5	3.3
기선변화

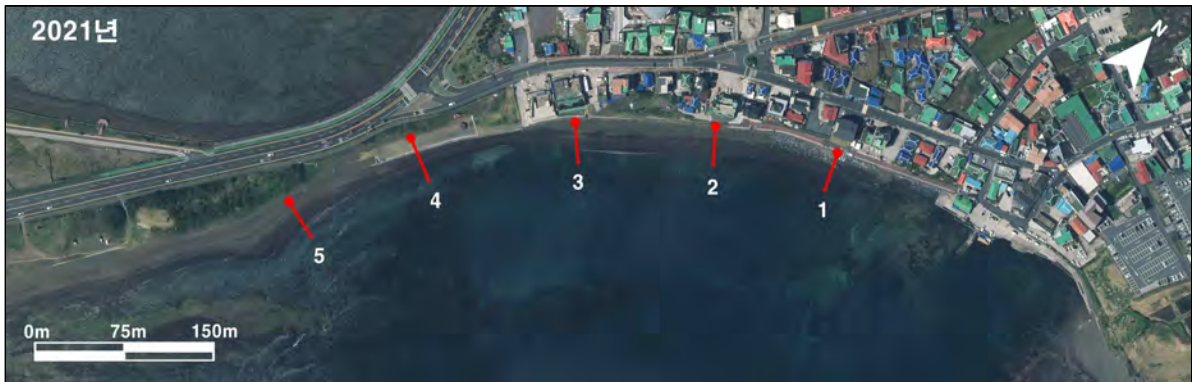
지역명	서귀포시 수마포구	분류번호	제주-서귀포-01	3/27
-----	-----------	------	-----------	------

- 2021년 단면측량결과, 전년 대비 평균 해빈폭 1.7m, 평균 단면적 4m<sup>2</sup>가 감소하였으며, 전빈기울기는 평균 6.4°로 0.3° 완만해짐
- 1번 기선에서 해빈폭 2.3m, 단면적 4.8m<sup>2</sup>가 감소하여 대상지역내 최대 감소폭을 나타냄
- ※ 제3차 연안정비사업 완료 이후 등급평가 예정

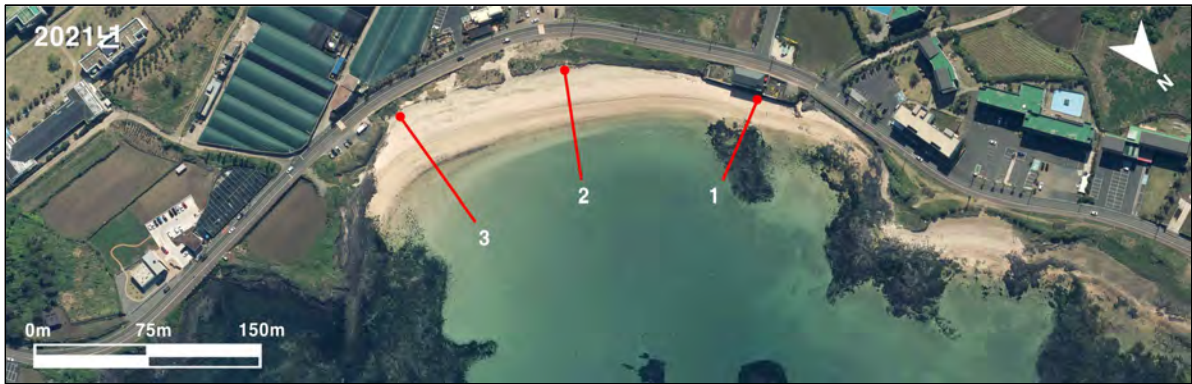
지역명	서귀포시 오조리	분류번호	제주-서귀포-11	6/20			
<div>2021년</div>

분석	<div>○ 2021년 단면측량결과, 1차 조사 대비 평균 해빈폭 1.8m, 평균 단면적 0.1m<sup>2</sup>가 증가하였으며, 전빈기울기는 평균 3.4°로 1.1° 완만해짐</div> <div>○ 2번 기선에서 해빈폭 4.4m 증가, 3번 기선에서 단면적 2.0m<sup>2</sup>가 감소하여 대상지역내 최대 증감폭을 나타냄</div>

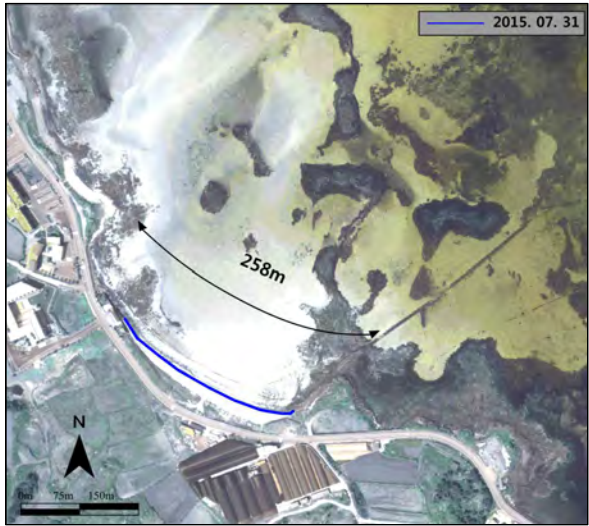
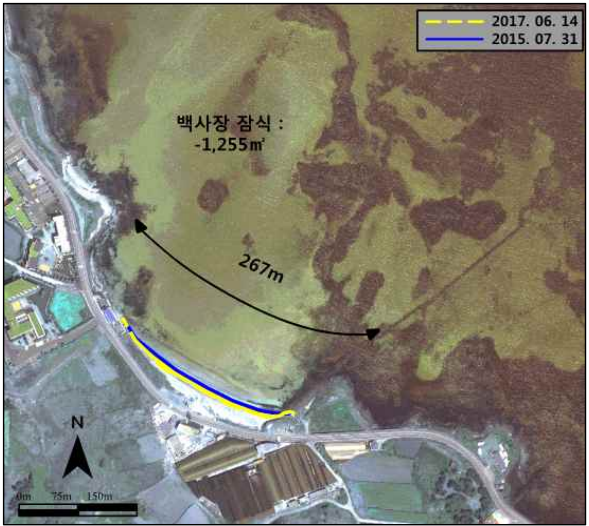
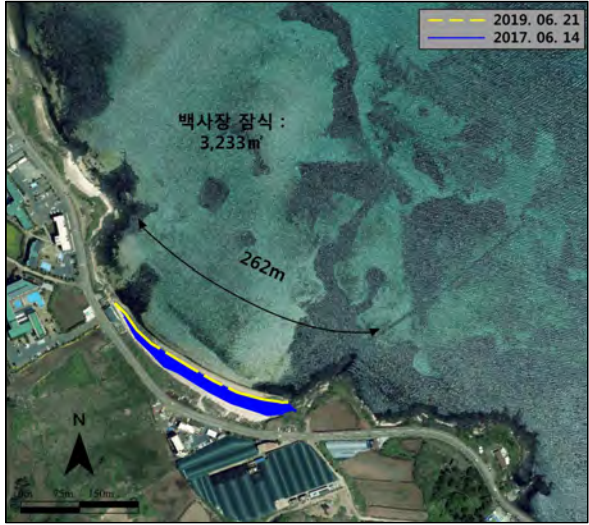
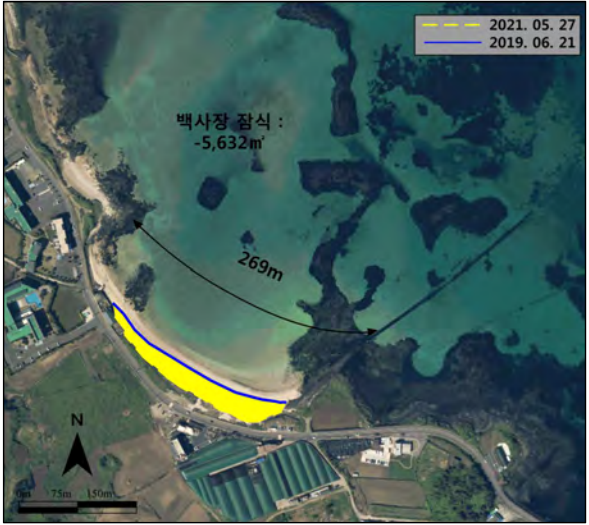
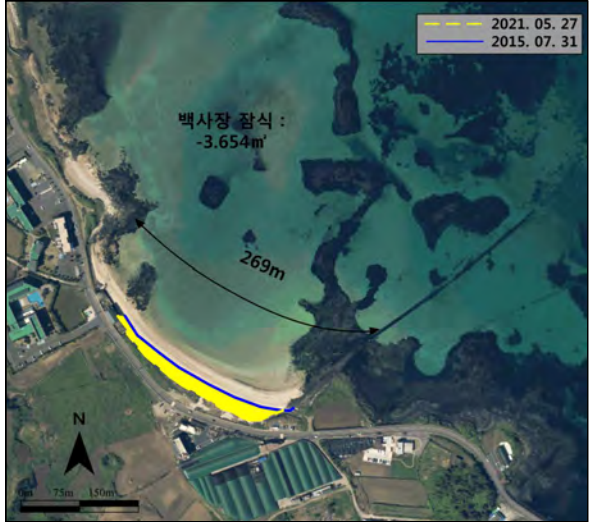
지역명	서귀포시 오조리	분류번호	제주-서귀포-11	17/20
공 란				
특 징				
<div>◦ 2019년은 식생구간 확장으로 백사장이 잠식됨</div> <div>◦ 2015년~2021년은 식생구간 및 백사장 정비로 백사장이 증가함</div>				
기간	백사장잠식		비고	
	잠식면적(㎡)	잠식폭(m)		
2015~2017	-1,255	-4.9		
2017~2019	3,233	12.5		
2019~2021	-5,632	-21.8		
2015~2021	-3,654	-14.2

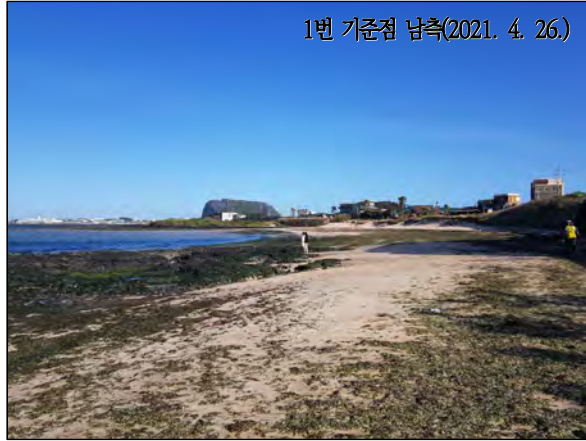
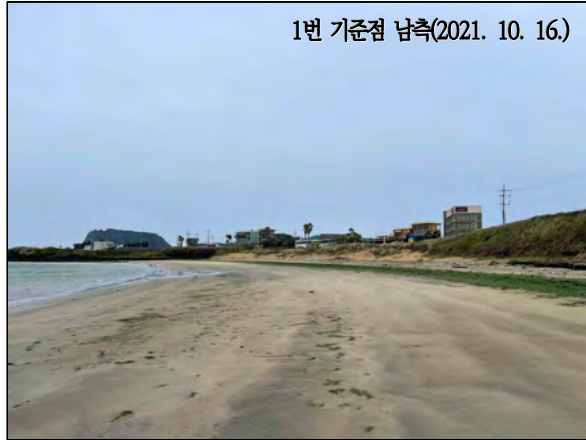
지역명	서귀포시 오조리	분류번호	제주-서귀포-11	18/20
<div>1번 기준점 남측(2021. 4. 26.)</div>

중앙구간 자연해안 포락 진행 및 모래포집기 파손된 상태로 방치됨				
<div>1번 기준점 남측(2021. 10. 16.)</div>

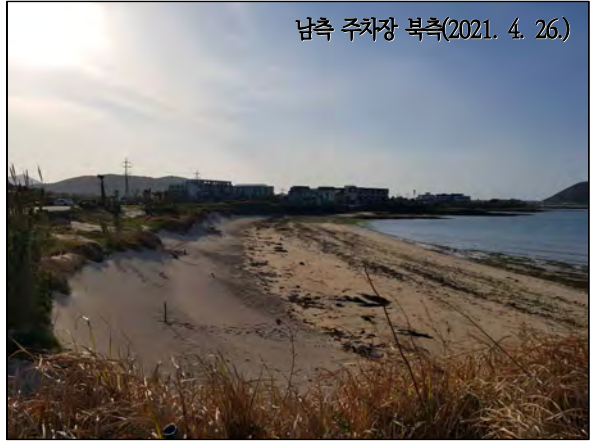
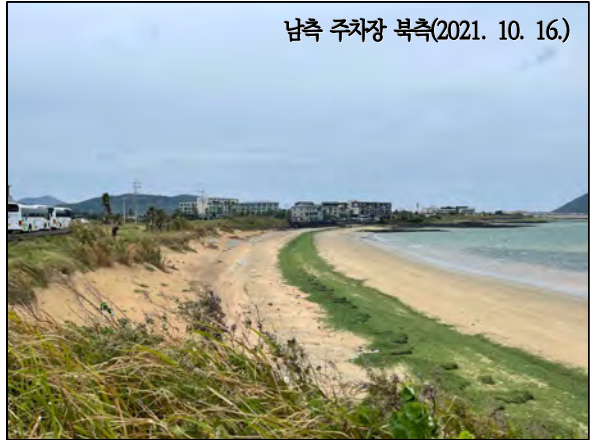
<div>남측 주차장 북측(2021. 4. 26.)</div>

1차 조사 대비 2차 조사시 해빈폭이 증가함				
공 란
