2021년 연안침식 실태조사 (서해안권역)

[충청남도]

2021. 12

해양수산부

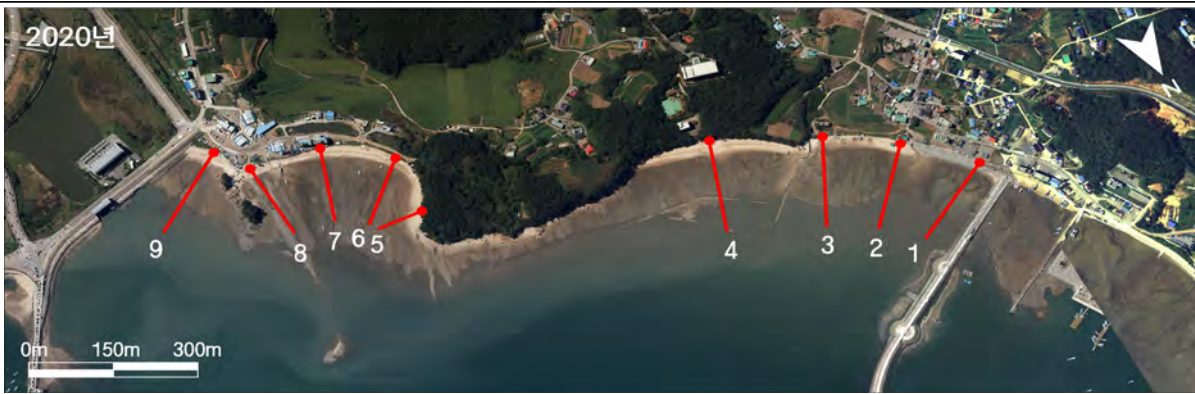
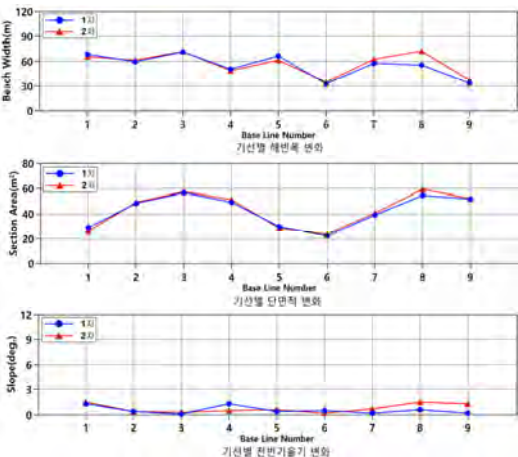
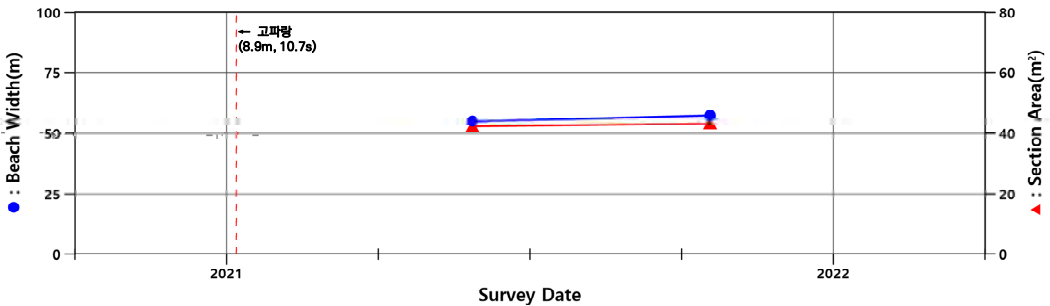
지역명	당진시 장고항	분류번호	충남-당진-01	6/27																																																																																	
<div>2020년</div>

<div>분석</div> <ul style="list-style-type: none">○ 2021년 단면측량결과, 1차 조사 대비 평균 해빈폭 2.2m, 평균 단면적 0.9㎡가 증가하였으며, 전빈기울기는 평균 0.8°로 0.2° 급해짐○ 8번 기선에서 해빈폭 17.1m, 단면적 4.8㎡가 증가하여 대상지역내 최대 증가폭을 나타냄

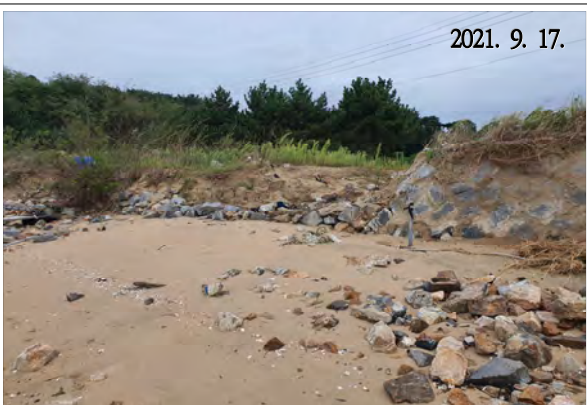
① 장고항 서방파제 및 서측물양장 건설공사		② 서측구간 석축호안 파손		
<div>2021. 9. 17.</div>

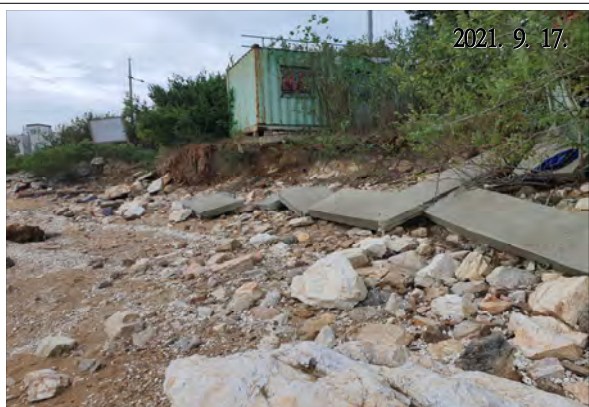
<div>2021. 9. 17.</div>  		
③ 중앙구간 호안 파손 및 토사포락		④ 동측 전경		
<ul style="list-style-type: none">○ 펄과 모래 혼합 형태의 백사장으로 서측구간 배후에 호안이 설치되어 있으며, 남측으로 장고항이 위치하고 있음○ 장고항 서방파제 및 서측물양장 건설공사가 진행됨 <발주처 : 대산지방해양수산청>○ 중앙구간에 설치된 석축호안이 붕괴되었으며, 배후 자연해안에 포락이 발생함○ 제3차 연안정비사업으로 호안(130m), 호안보강(200m)가 계획됨○ 2021년 단면측량결과, 1차 조사 대비 평균 해변폭 2.2m, 평균 단면적 0.9㎡가 증가하였으며, 전빈기울기는 평균 0.8°로 0.2° 급해짐

고찰												
◦ 전구간에 걸쳐 파손된 석축호안의 정비가 필요함												
◦ 배후 포락 피해가 발생하는 자연해안에 대한 포락 방지 대책이 필요함

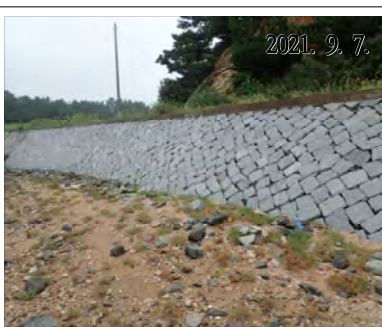
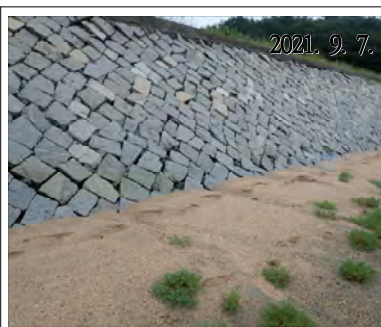
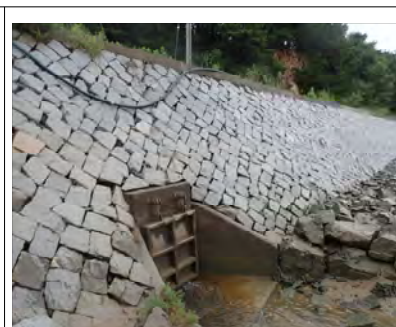
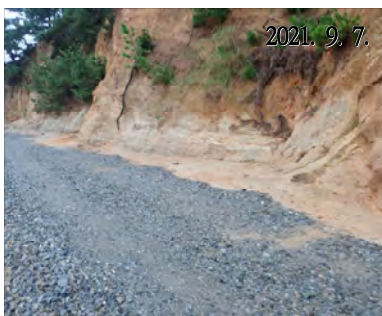
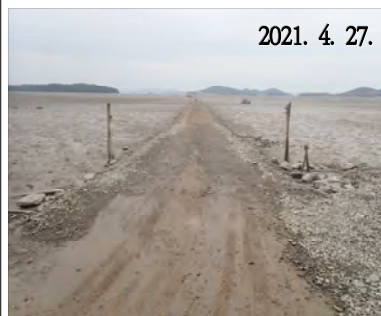
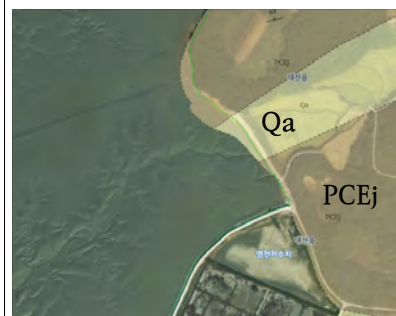
</div>			
③ 자연해안			④ 갯벌진입로			지질도(1:50,000)			
지질학적특성	구분 및 기호		지층명			암석			
	PCEj		지곡리층			편암류 및 편마암			
	Qa		충적층			흙, 모래, 자갈			
<div>① 석축호안 : 길이 230m, 높이 1~2.5m</div> <div>② 배수로</div> <div>③ 자연해안 : 길이 90m</div> <div>④ 갯벌진입로 : 길이 620m</div>

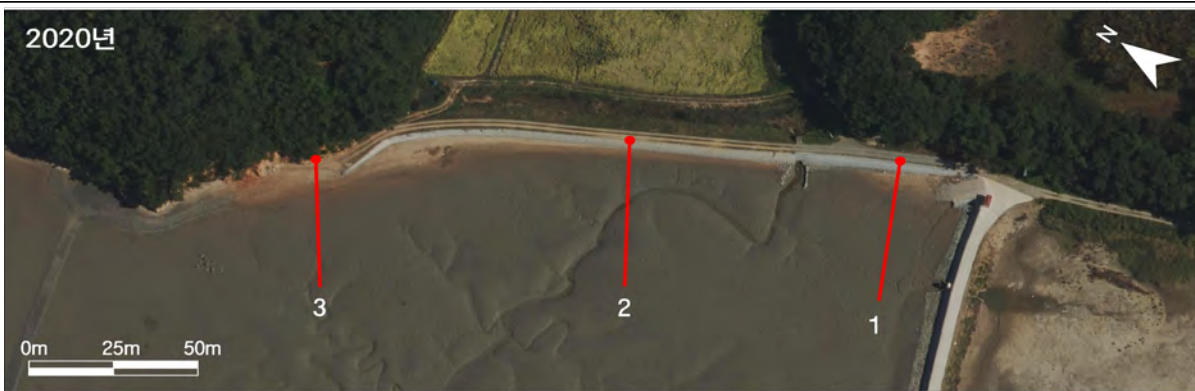
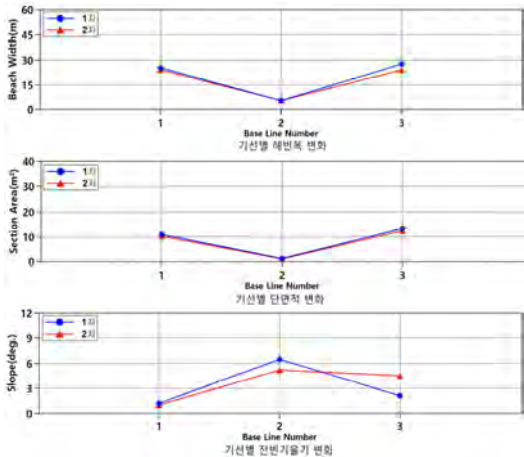
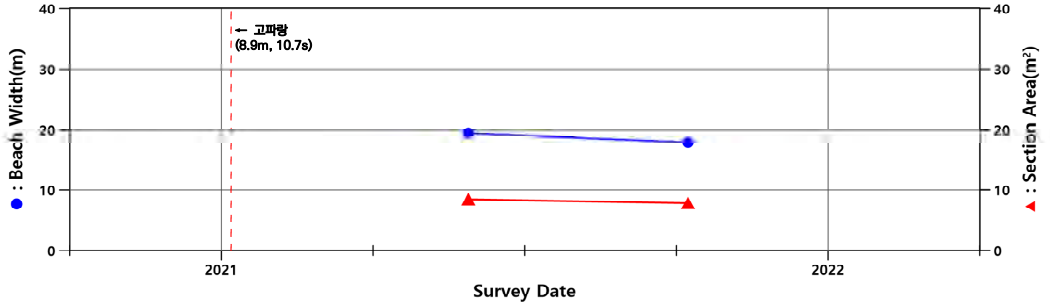
'21년 1차	'21년 2차	'21년 1차	'21년 2차	'21년 1차	'21년 2차	
	1	25.4	24.2	10.9	10.2	1.2	1.0	
	2	5.3	5.3	1.2	1.0	6.5	5.2	
	3	27.7	24.1	13.3	12.4	2.1	4.5	
측량시기별 평균해빈폭 및 단면적 변화

분석							
<div>○ 2021년 단면측량결과, 1차 조사 대비 평균 해빈폭 1.6m, 평균 단면적 0.6㎡가 감소하였으며, 전빈기울기는 평균 3.6°로 0.3° 급해짐</div> <div>○ 3번 기선에서 해빈폭 3.6m, 단면적 0.9㎡가 감소하여 대상지역내 최대 감소폭을 나타냄</div>

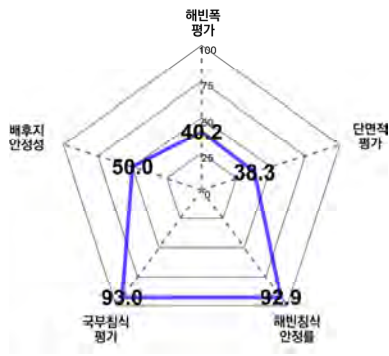
지역명	서산시 영탑리	분류번호	충남-서산-01	19/19								
침퇴적 원인												
◦ 고파랑(최대파고 3m 이상) 출현회수(기상청 외연도 부이)												
연도	'10	'11	'12	'13	'14	'15	'16	'17	'18	'19	'20	'21
관측일수	309	301	317	354	353	338	362	360	358	356	349	333
출현회수	1,170	701	1,033	1,018	748	808	927	990	915	845	847	736
평균대비 증감(%)	43.5	-11.6	23.6	9.2	-19.5	-9.4	-2.7	4.3	-3.1	-10.0	-7.9	-16.2
◦ 강수량 비교(기상청 서산 관측소)												
연도	'13	'14	'15	'16	'17	'18	'19	'20	'21			
월평균 강수량(mm)	85.2	83.3	67.9	76.8	69.2	102.3	76.3	124.1	108.1			
전년대비 증감(%)	-	-2.2	-18.5	13.1	-9.9	47.8	-25.4	62.7	-12.9			
◦ 백사장 잠식 현황												
잠식면적(m²)	잠식 해빈폭(m)		잠식원인									
-356	-1.5		호안									
◦ Source/Sink : 주변에 모래공급원이 없음												
◦ 구조물 현황 호안

고찰												
◦ 만조 시 해수가 유입되는 구간이 존재함 ◦ 북측 자연해안의 포락 진행 여부 파악이 필요함

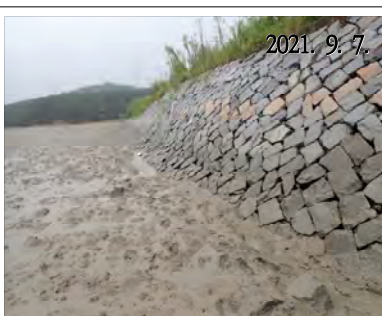
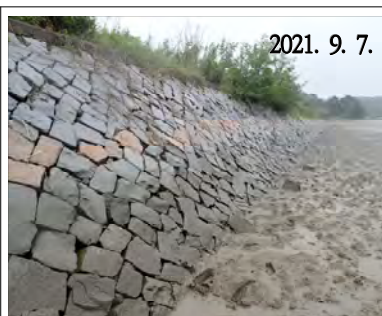
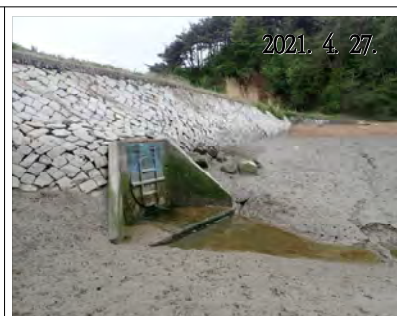
</div>	
① 석축호안		① 석축호안		② 배수로 2기	
<div>2021. 9. 7.</div> <div>

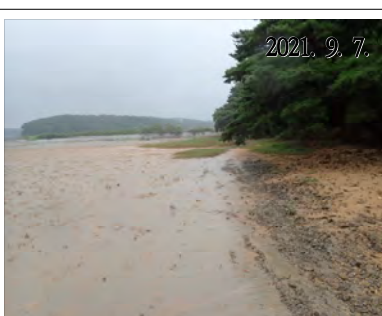
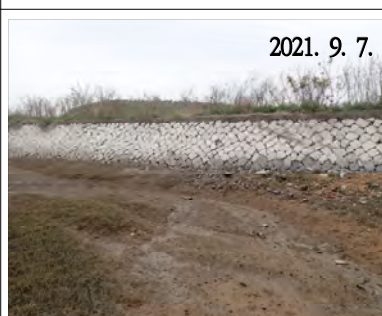
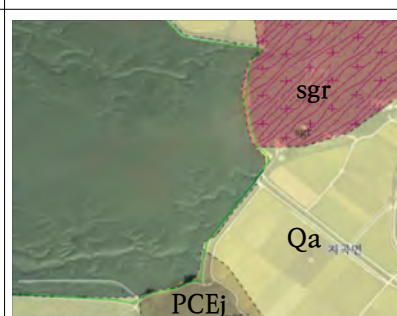
</div>	
③ 자연해안		④ 석축호안 II		지질도(1:50,000)	
지질학적특성	구분 및 기호	지층명		암석	
	sgr	편상 화강암		편상 화강암	
	Qa	충적층		흙, 모래, 자갈	
	PCEj	지곡리층		편암류 및 편마암	
<div>① 석축호안 : 길이 290m, 높이 2m~3.2m</div> <div>② 배수로</div> <div>③ 자연해안 : 길이 240m</div> <div>④ 석축호안 II</div>

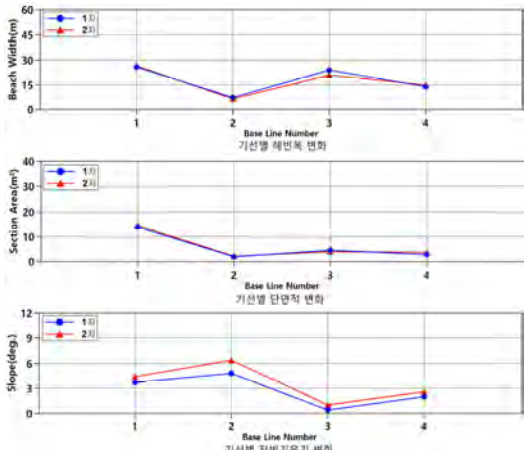
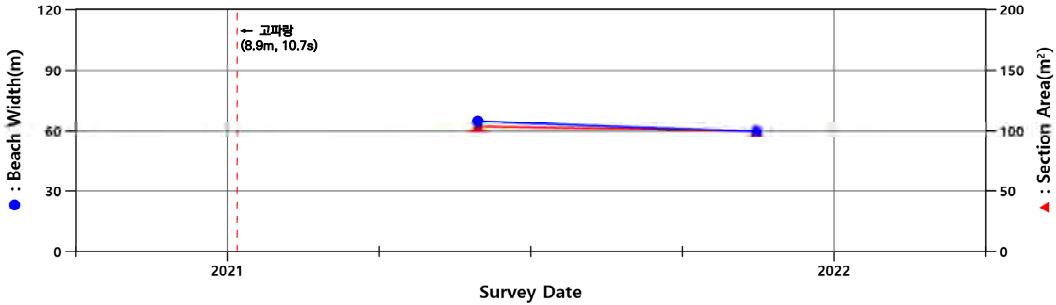
<div>분석</div> <ul style="list-style-type: none">○ 2021년 단면측량결과, 1차 조사 대비 평균 해빈폭은 0.6m 감소, 평균 단면적은 0.3m²가 증가하였으며, 전빈기울기는 평균 3.6°로 0.9° 급해짐○ 3번 기선에서 해빈폭 3.1m 감소, 4번 기선에서 단면적 0.9m²가 증가하여 대상지역 내 최대 증감폭을 나타냄

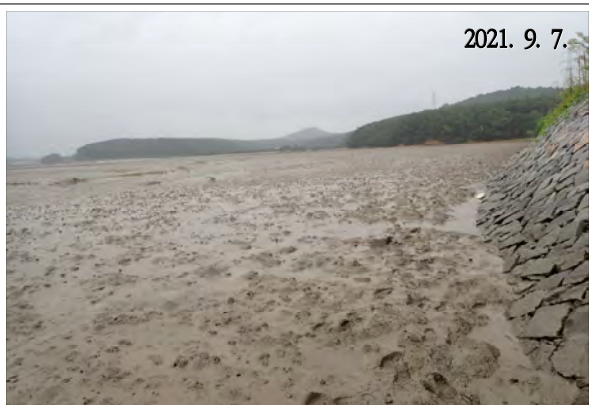
① 남측구간 전경		② 북측 식생구간		
<div>2021. 9. 7.</div>

③ 자연해안 포락구간		④ 북측구간 전경		
<div>○ 대상지역은 해변경사가 완만하고 펄이 우세한 지역으로 남측구간에 호안이 설치되어 있음</div> <div>○ 북측 자연해안에서 포락이 진행되고 있으며, 전면에 식생대가 형성되어 있음</div> <div>○ 자연해안 일부구간에서 포락이 진행되어 수림 붕괴가 우려됨</div> <div>○ 2021년 단면측량결과, 1차 조사 대비 평균 해변폭은 0.6m 감소, 평균 단면적은 0.3㎡가 증가하였으며, 전빈기울기는 평균 3.6°로 0.9° 급해짐</div>

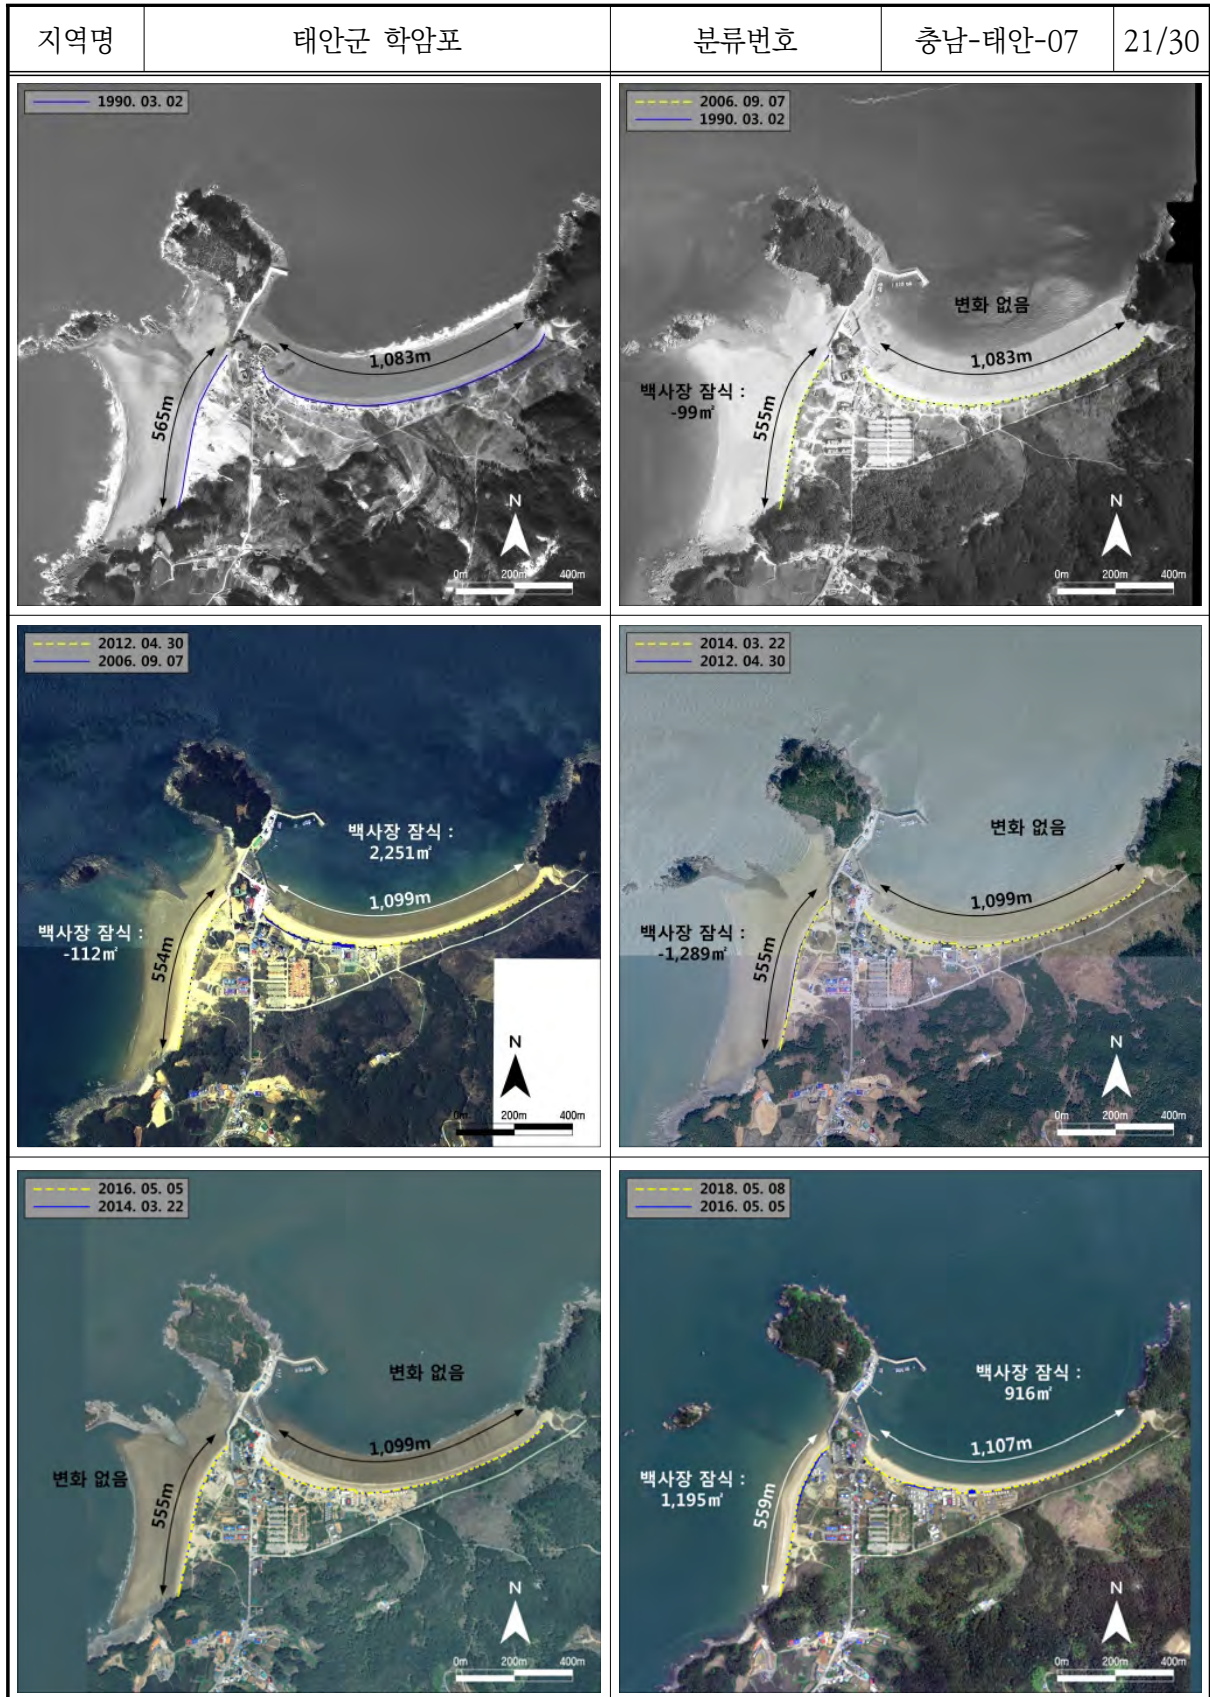
백사장 잠식 :
841 m²

백사장 잠식 :
-760 m²

백사장 잠식 :
536 m²

백사장 잠식 :
2,407 m²

◦ 2006년은 식생구간 감소로 인하여 백사장 면적이 증가함

◦ 2012년은 해안도로 및 건물이 건설되어 백사장이 잠식됨

기간	백사장잠식		비고
	잠식면적(m ²)	잠식폭(m)	
1990~2006	-99	-0.1	
2006~2012	2,139	1.4	
2012~2014	-1,289	-0.9	
2014~2016	0	0.0	
2016~2018	2,111	1.4	
2018~2020	81	0.1	
1990~2020	2,943	2.0

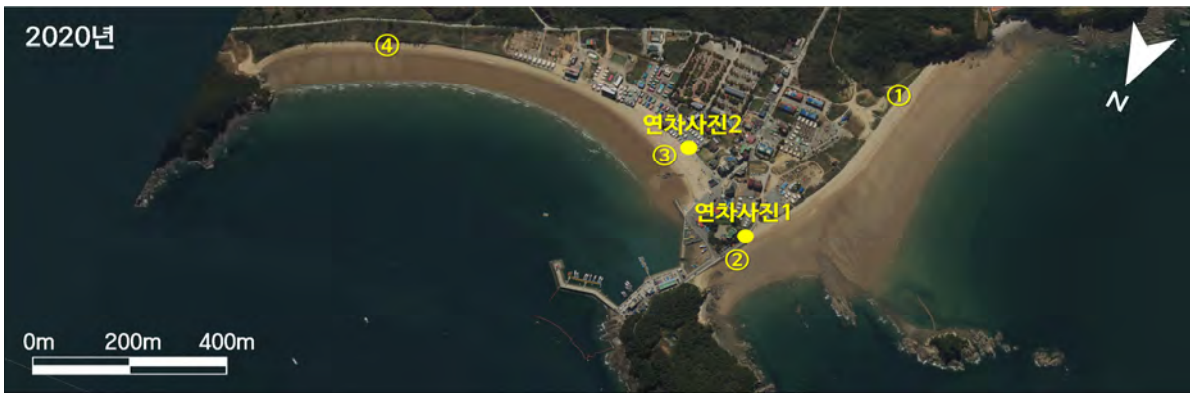
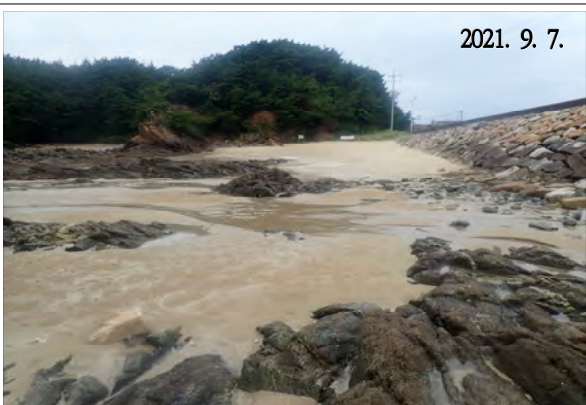
지역명	태안군 학암포	분류번호	충남-태안-07	29/30
<div>2020년</div>

<div>2021. 9. 7.</div>		
① 서측 자연해안 포락		② 중앙구간 호안 전면 모래 유실		
  <div>2021. 9. 7.</div>		  <div>2021. 9. 7.</div>		
③ 동측구간 전경		④ 동측 자연해안 포락		
<div>○ 동측 및 서측 자연해안에서 사구포락이 지속적으로 발생하고 있으며, 동측 일부구간에서 포락으로 인한 수림붕괴가 나타남</div> <div>○ 중앙구간 호안 전면에서 모래가 유실되어 자갈분포구간이 확대됨</div> <div>○ 2021년 단면측량결과, 전년 대비 평균 해빈폭은 1.2m 증가, 평균 단면적은 8.9㎡가 감소하였으며, 전빈기울기는 평균 1.5°로 0.1° 급해짐</div>

호안, 항만시설												
고찰												
◦ 포락이 발생하는 동측 자연해안구간(9~10번 기선)에 포락 방지 대책이 필요함												
◦ 동측 및 서측에 위치한 해안사구 보전 대책이 필요함

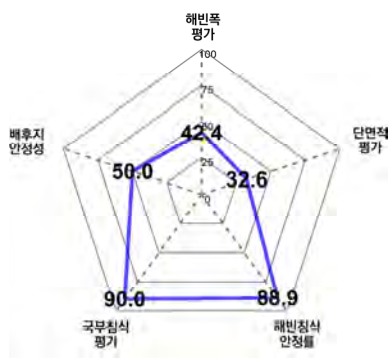
지역명	태안군 학암포				분류번호				충남-태안-07		30/30	
침퇴적 원인												
◦ 고파랑(최대파고 3m 이상) 출현회수(기상청 외연도 부이)												
연도	'10	'11	'12	'13	'14	'15	'16	'17	'18	'19	'20	'21
관측일수	309	301	317	354	353	338	362	360	358	356	349	333
출현회수	1,170	701	1,033	1,018	748	808	927	990	915	845	847	736
평균대비 증감(%)	43.5	-11.6	23.6	9.2	-19.5	-9.4	-2.7	4.3	-3.1	-10.0	-7.9	-16.2
◦ 강수량 비교(기상청 서산 관측소)												
연도	'13	'14	'15	'16	'17	'18	'19	'20	'21			
월평균 강수량(mm)	85.2	83.3	67.9	76.8	69.2	102.3	76.3	124.1	108.1			
전년대비 증감(%)	-	-2.2	-18.5	13.1	-9.9	47.8	-25.4	62.7	-12.9			
◦ 백사장 잠식 현황												
잠식면적(m²)			잠식 해빈폭(m)			잠식원인						
2,407			2.6			해안도로						
◦ Source/Sink : 해안사구 훼손에 따른 모래 공급 감소												
◦ Cross-shore Process : 해안도로 및 호안의 건설

- 모래 유실, 포락 발생												
◦ 구조물 현황

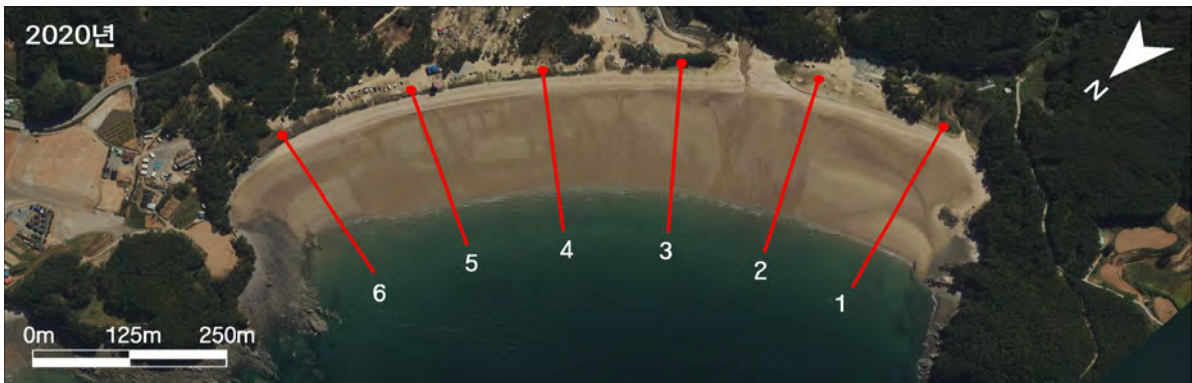
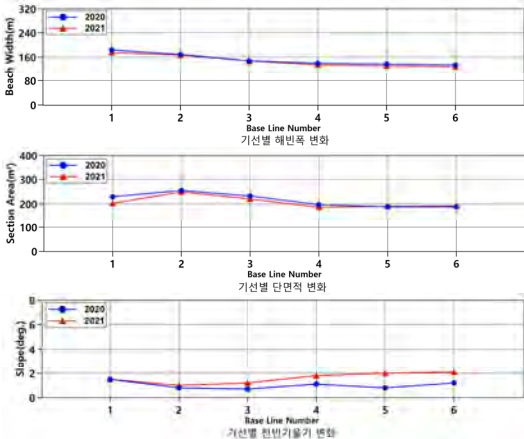
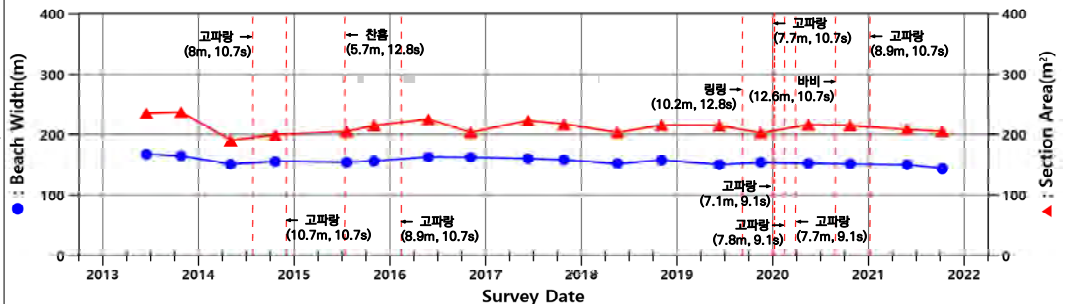
기선번호	해빈폭 (m)		단면적 (m ²)		전빈기울기 (°)	
	'20년 연평균	'21년 연평균	'20년 연평균	'21년 연평균	'20년 연평균	'21년 연평균
1	184.3	175.2	230.1	202.8	1.5	1.5
2	169.3	167.2	256.7	250.4	0.8	1.0
3	147.7	147.6	233.2	220.8	0.7	1.2
4	139.6	134.0	196.9	186.3	1.1	1.8
5	136.7	130.5	188.0	189.9	0.8	2.0
6	133.8	128.2	187.8	191.7	1.2	2.1

- 2021년 단면측량결과, 전년 대비 평균 해빈폭 4.8m, 평균 단면적 6.7m²가 감소하였으며, 전빈기울기는 평균 1.6°로 0.6° 완만해짐
- 1번 기선에서 해빈폭 9.1m, 단면적 27.3m²가 감소하여 대상지역내 최대 감소폭을 나타냄

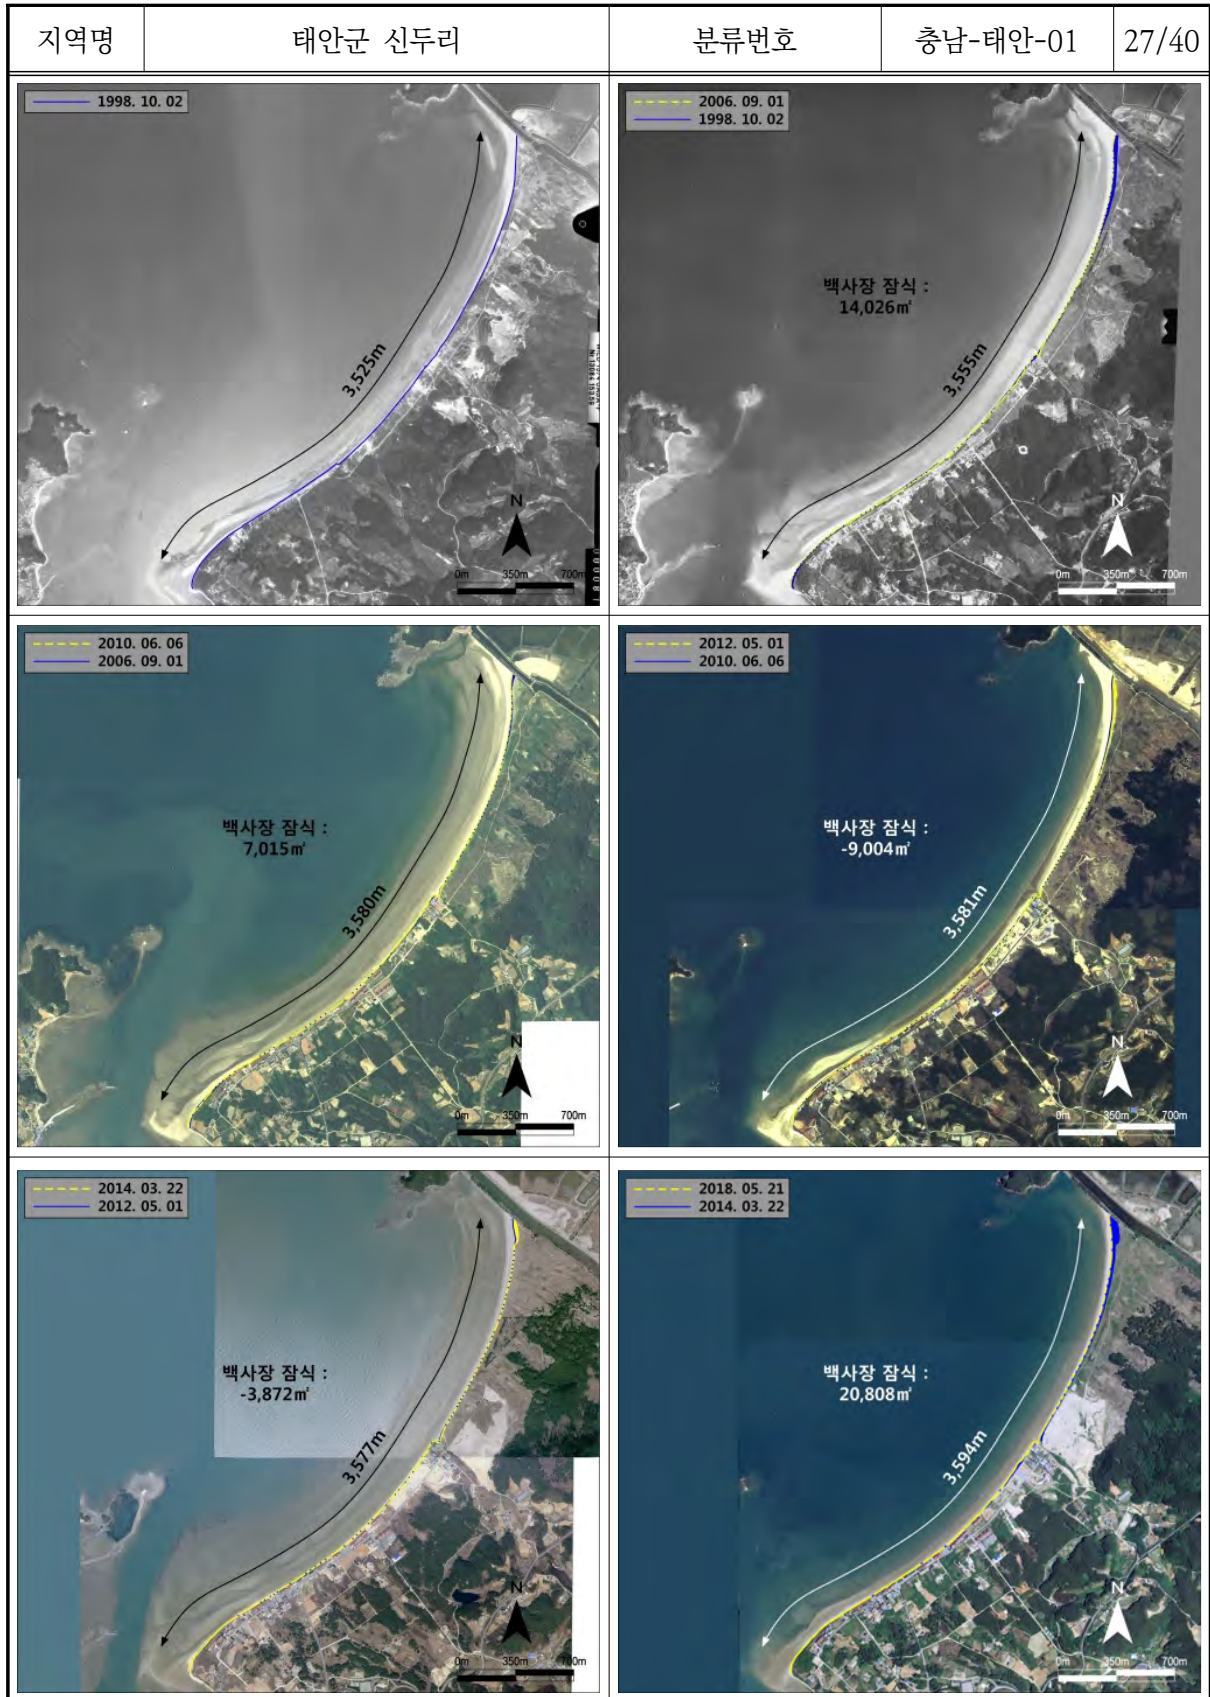
백사장 잠식 :
12,300㎡

백사장 잠식 :
41,273㎡

○ 2006년에는 북측구간에서 식생구간 증가로 백사장이 잠식됨

○ 2010년은 변화가 없음

○ 2012년에는 북측구간에서 식생구간 증가로 백사장이 잠식됨

기간	백사장잠식		비고
	잠식면적(㎡)	잠식폭(m)	
1998~2006	14,026	4.0	.
2006~2010	7,015	2.0	.
2010~2012	-9,004	-2.6	.
2012~2014	-3,872	-1.1	.
2014~2018	20,808	5.9	.
2018~2020	12,300	3.5	.
1998~2020	41,273	11.7	.

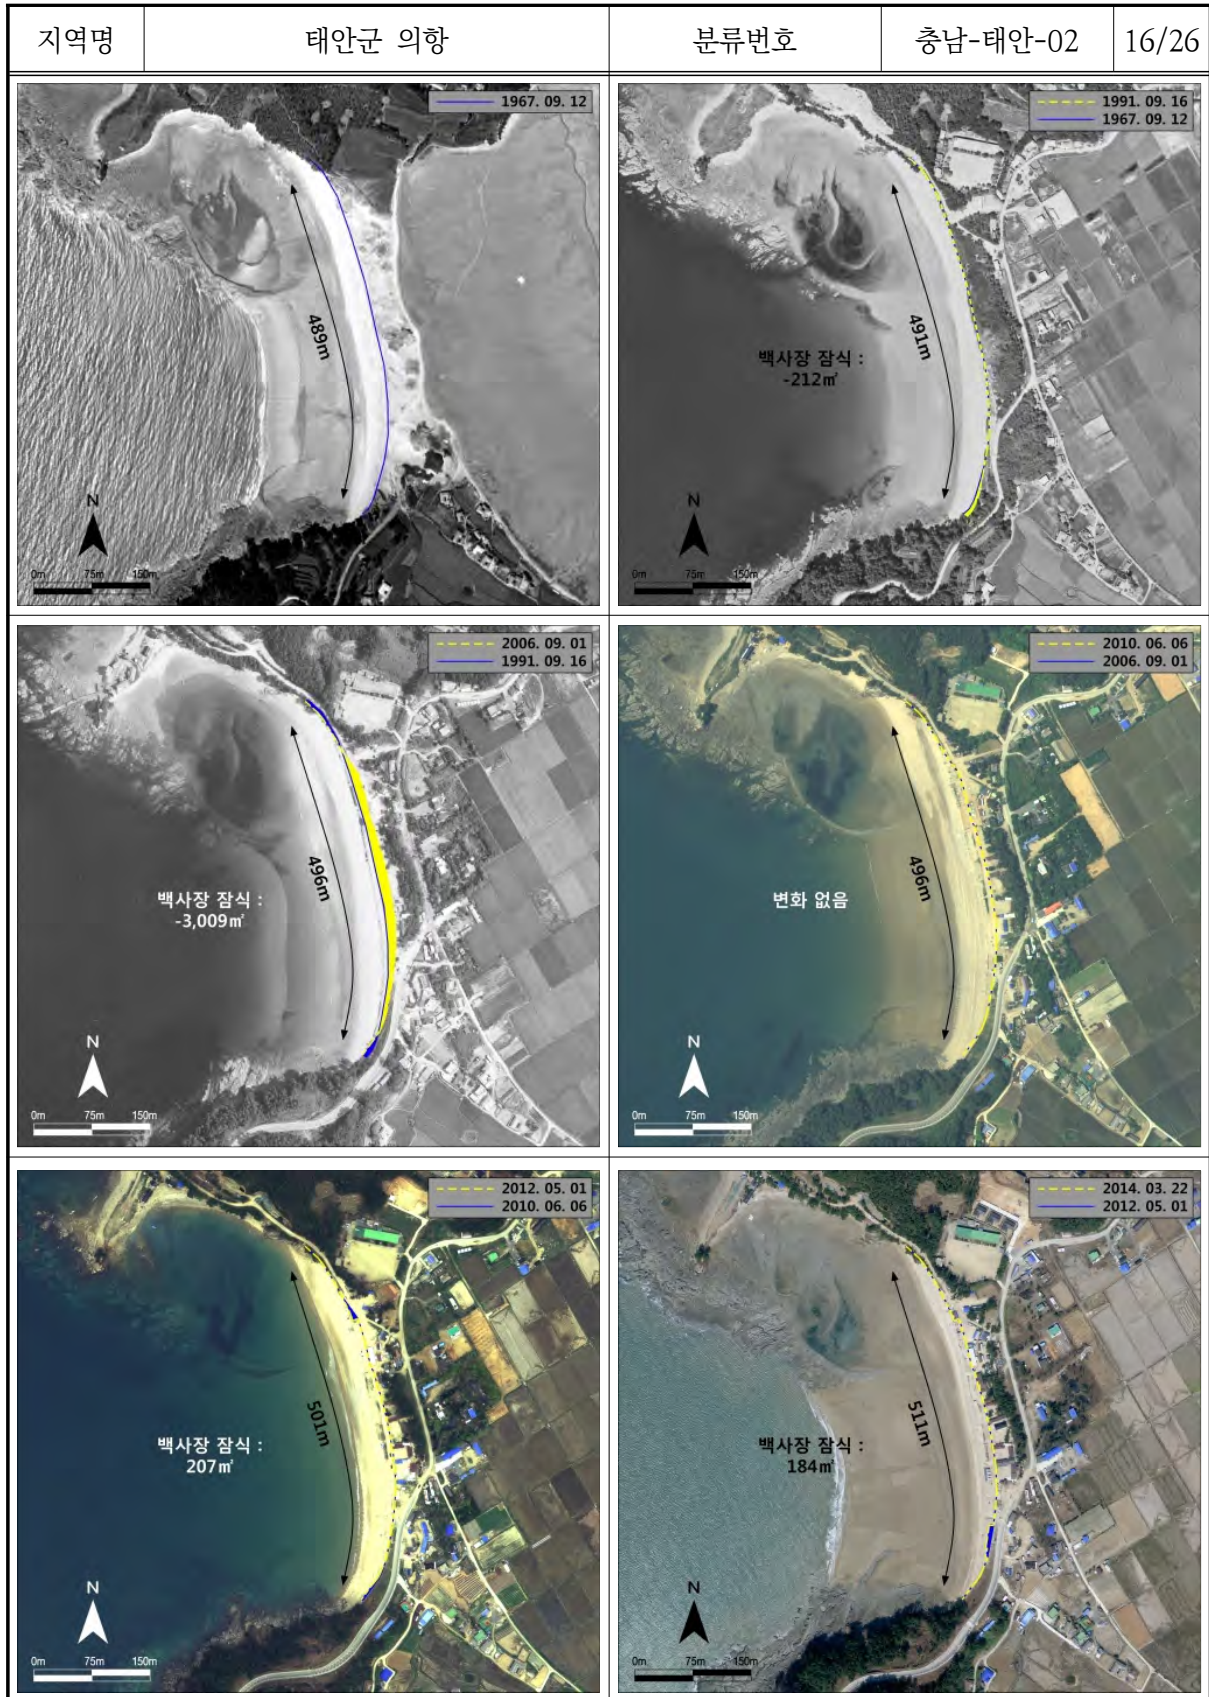
(7) 침식현황 변화 분석(항공·위성사진)

- 2006년은 식생지대 개발에 의한 송림 조성으로 백사장이 잠식됨
- 2016년은 건물이 건설되어 백사장이 잠식됨

기간	백사장잠식		비고
	잠식면적(㎡)	잠식폭(m)	
1967~1991	-212	-0.4	
1991~2006	-3,009	-6.2	
2006~2010	0	0.0	
2010~2012	207	0.4	
2012~2014	184	0.4	
2014~2016	104	0.2	
2016~2018	-283	-0.6	
2018~2020	4,431	9.2	
1967~2020	1,422	2.9

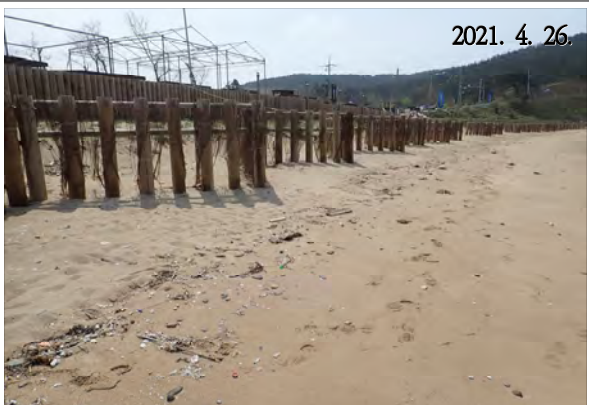
<div>2021. 4. 26.</div> </div> <div>   <div>2021. 9. 17.</div> </div> </div> <div>① 모래포집기 전면 모래 퇴적</div>				
<div> <div>

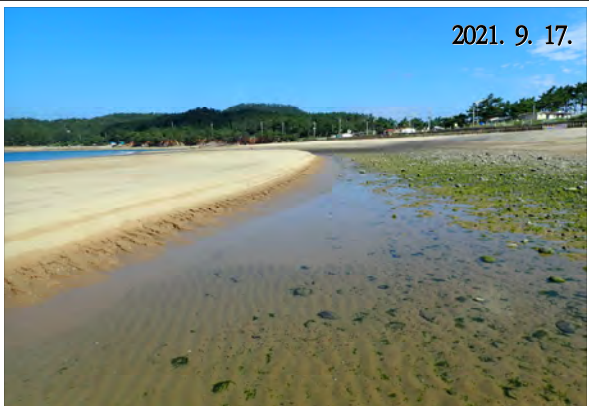
<div>2021. 9. 17.</div> </div> </div> <div>② 남측 백사장 전빈부 풀등 형성</div> <div>③ 포락방지용 목책 파손</div>				
<ul style="list-style-type: none"> ○ 전구간에서 모래포집기 전면 및 배후에 모래가 퇴적되었으며, 식생대가 형성됨 ○ 남측 백사장 전빈부에 모래가 퇴적되어 풀등이 형성되었으며, 표고 증가로 해안선이 전진함 ○ 전년도 조사시 파손된 포락방지용 목책의 보수가 완료됨 ○ 2021년 단면측량결과, 전년 대비 평균 해변폭 7.1m, 평균 단면적 6.4㎡가 증가하였으며, 전 빈기울기는 평균 1.9°로 0.4° 급해짐

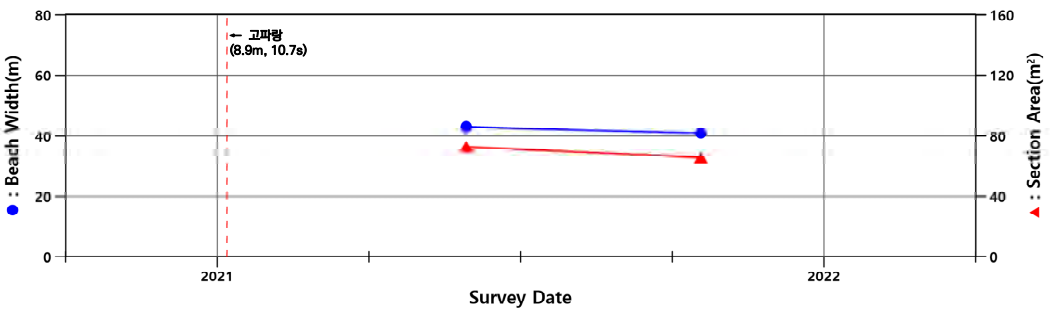
분석							
<div>○ 2021년 단면측량결과, 1차 조사 대비 평균 해빈폭 2.1m, 평균 단면적 7.1㎡가 감소하였으며, 전빈기울기는 평균 2.8°로 0.3° 급해짐</div> <div>○ 7번 기선에서 해빈폭 8.9m, 단면적 37.1㎡가 감소하여 대상지역내 최대 감소폭을 나타냄</div>

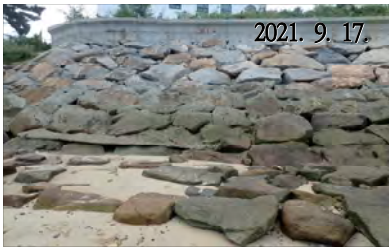
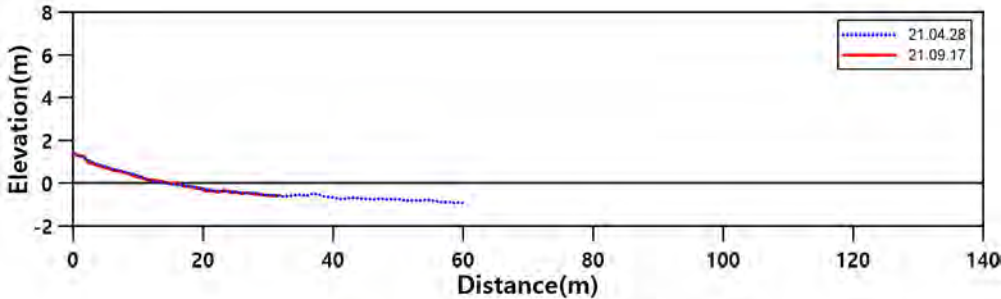
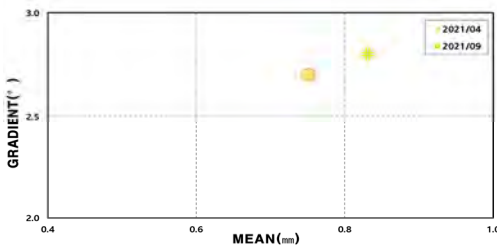
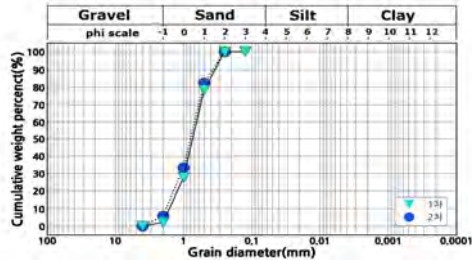
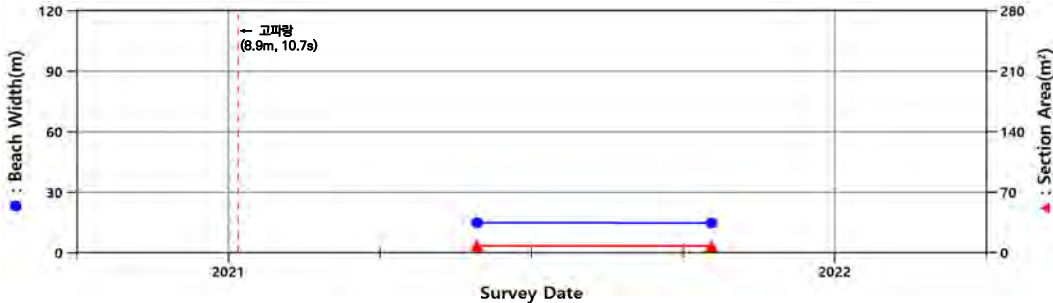
지역명	태안군 천리포	분류번호	충남-태안-13		8/26
기선번호	시점 위치	시점 좌표	N	36°47'42.83"	
			E	126°08'47.98"	
1번

평균 해빈폭(m)	14.9		
		평균 단면적(m²)	7.8		
		방위각(°)	315.8		
		타원체고(m)	-		
측량결과	(기준 : E.L. 0.0m)				
	구분	2021/04		2021/09	
	해빈폭(m)	14.9		14.8	
	단면적(m²)	7.9		7.7	
	전빈기울기(°)	2.7		2.8	
기선변화

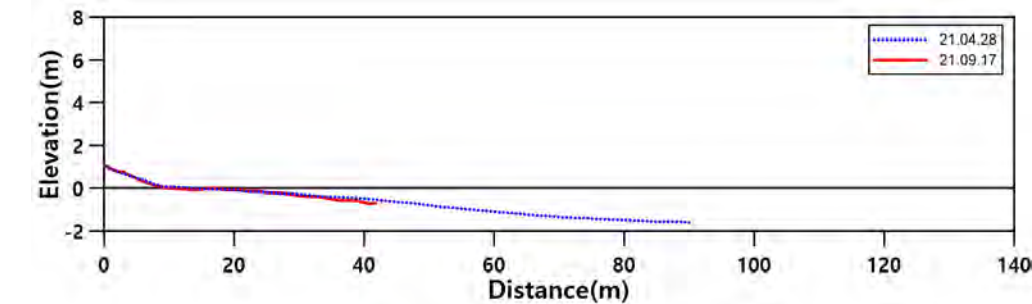
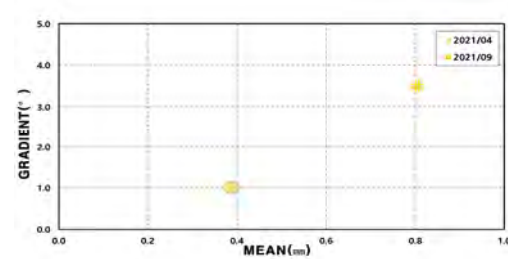
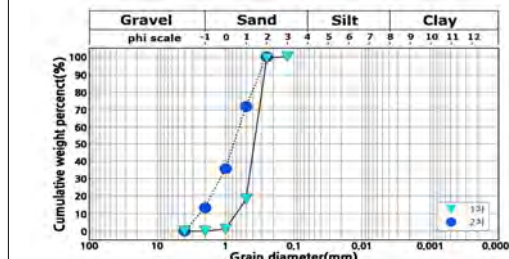
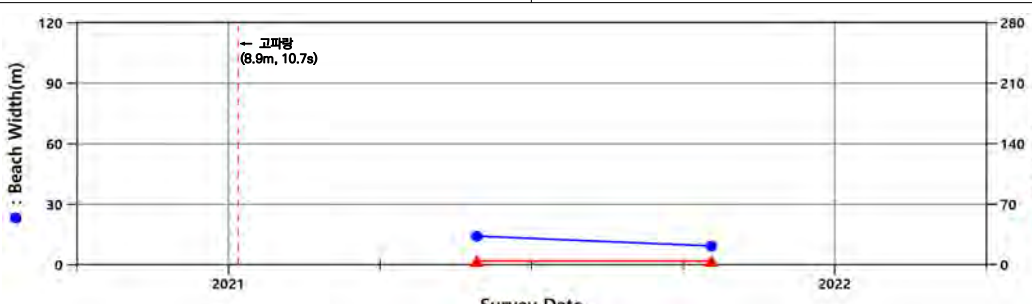
지역명	태안군 천리포	분류번호	충남-태안-13		9/26
기선번호	시점 위치	시점 좌표	N	36°47'46.10"	
			E	126°08'50.84"	
2번	<div>2021. 9. 17.</div>

평균 해빈폭(m)	11.8		
		평균 단면적(m²)	4.2		
		방위각(°)	299.1		
		타원체고(m)	-		
측량결과	(기준 : E.L. 0.0m)				
	구분	2021/04		2021/09	
	해빈폭(m)	14.2		9.3	
	단면적(m²)	4.3		4.1	
	전빈기울기(°)	1.0		3.5	
기선변화

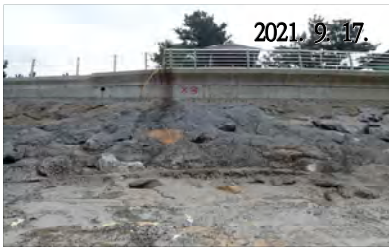
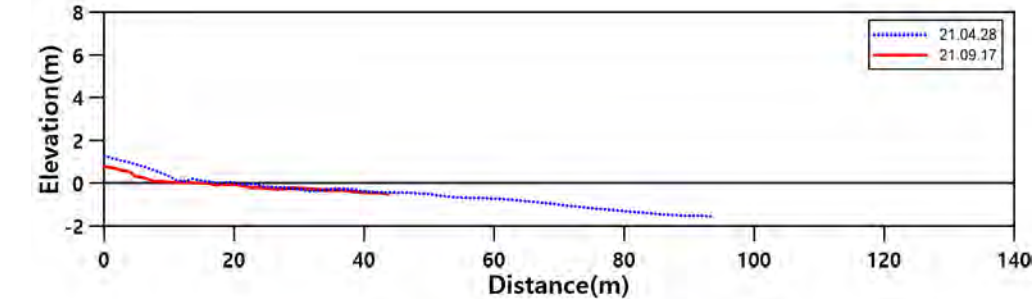
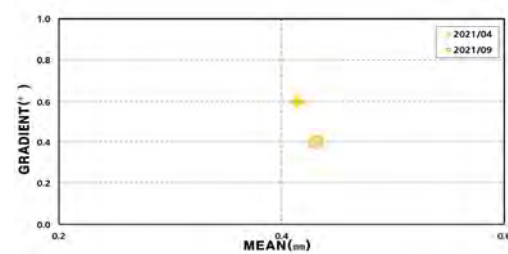
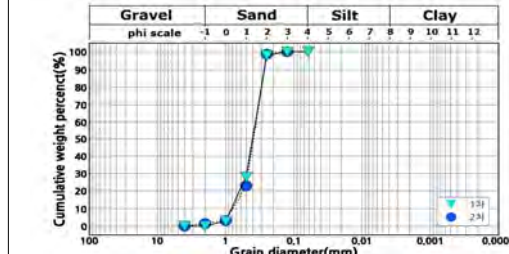
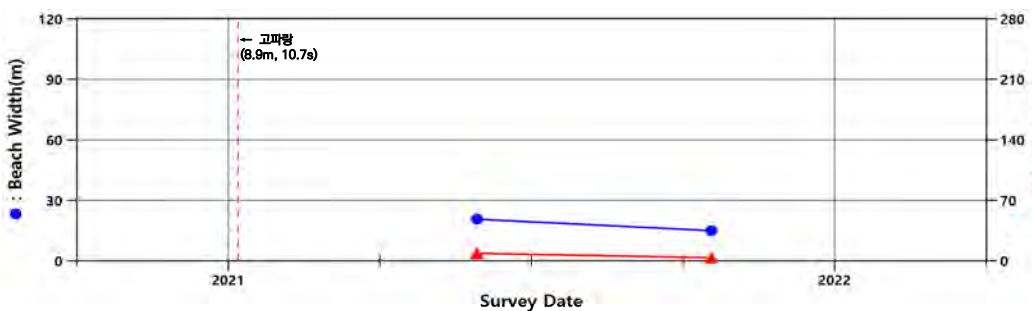
지역명	태안군 천리포	분류번호	충남-태안-13		10/26
기선번호	시점 위치	시점 좌표	N	36°47'49.06"	
			E	126°08'52.43"	
3번

평균 해빈폭(m)	17.9		
		평균 단면적(m²)	6.0		
		방위각(°)	288.5		
		타원체고(m)	-		
측량결과	(기준 : E.L. 0.0m)				
	구분	2021/04	2021/09		
	해빈폭(m)	20.7	15.0		
	단면적(m²)	8.5	3.5		
	전빈기울기(°)	0.4	0.6		
기선변화

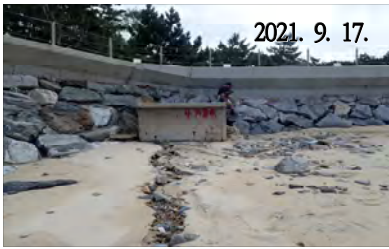
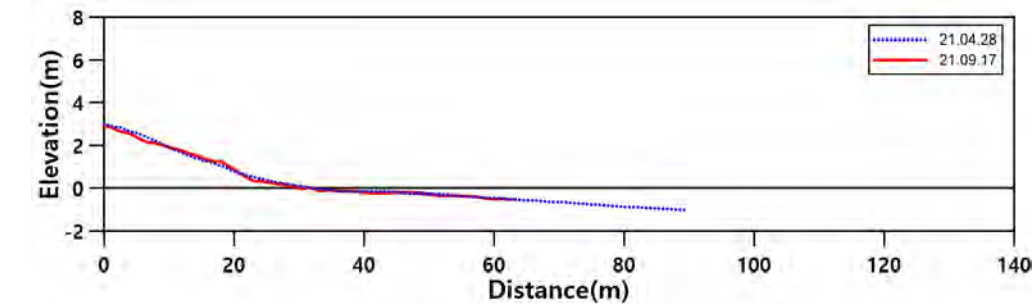
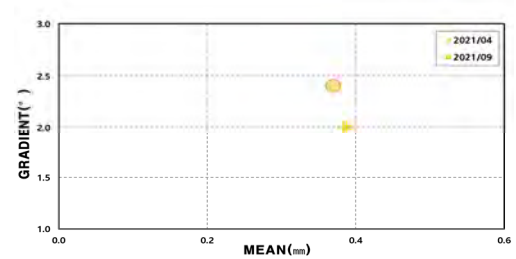
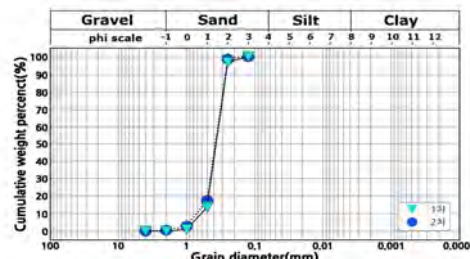
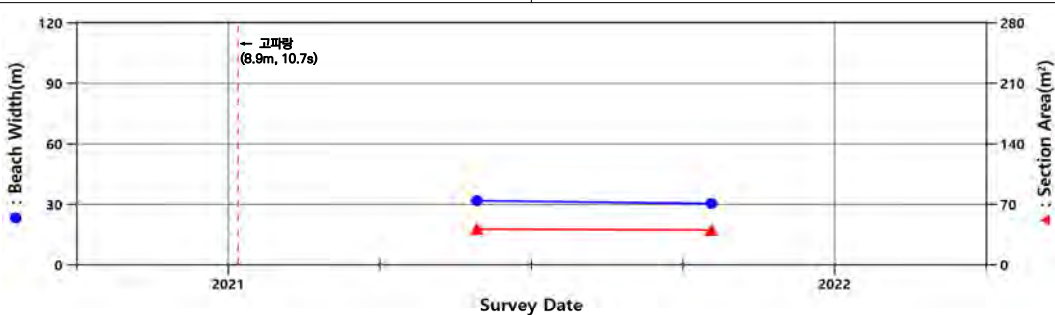
지역명	태안군 천리포	분류번호	충남-태안-13		11/26
기선번호	기준점 위치	기준점 좌표	N	36°47'51.75"	
			E	126°08'53.37"	
4번

평균 해빈폭(m)	31.1		
		평균 단면적(m²)	40.8		
		방위각(°)	276.3		
		타원체고(m)	25.962		
측량결과	(기준 : E.L. 0.0m)				
	구분	2021/04		2021/09	
	해빈폭(m)	31.8		30.4	
	단면적(m²)	41.2		40.3	
	전빈기울기(°)	2.4		2.0	
기선변화

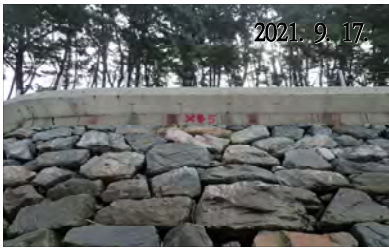
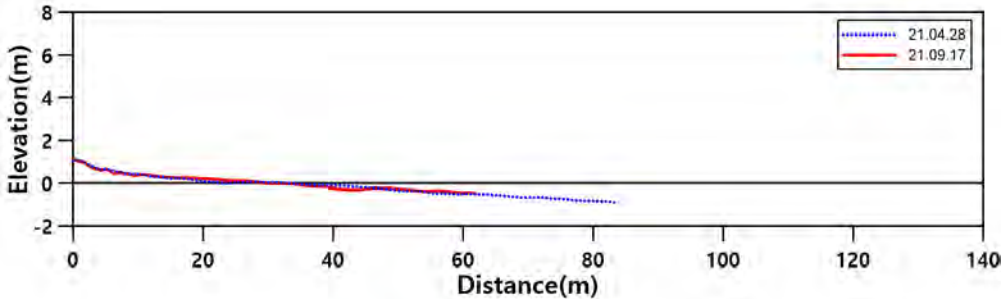
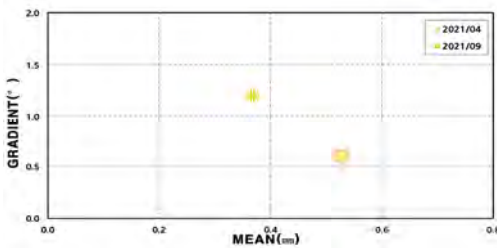
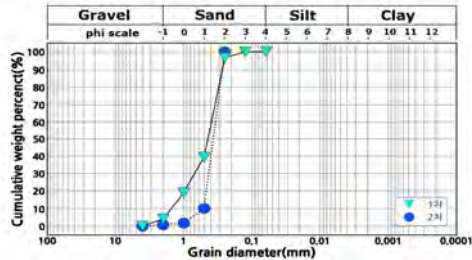
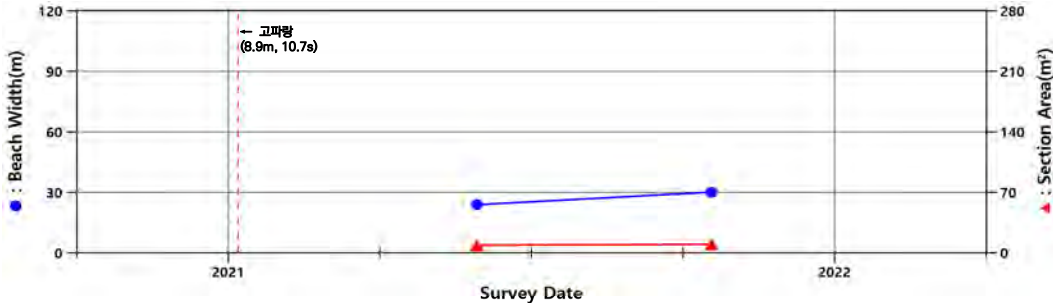
지역명	태안군 천리포	분류번호	충남-태안-13		12/26
기선번호	시점 위치	시점 좌표	N	36°47'54.82"	
			E	126°08'53.01"	
5번

평균 해빈폭(m)	27.0		
		평균 단면적(m²)	9.3		
		방위각(°)	278.7		
		타원체고(m)	-		
측량결과	(기준 : E.L. 0.0m)				
	구분	2021/04		2021/09	
	해빈폭(m)	23.9		30.1	
	단면적(m²)	8.8		9.8	
	전빈기울기(°)	0.6		1.2	
기선변화

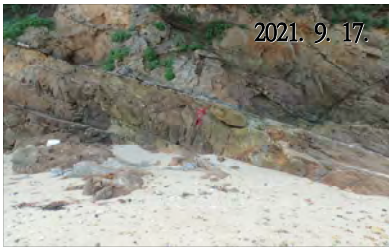
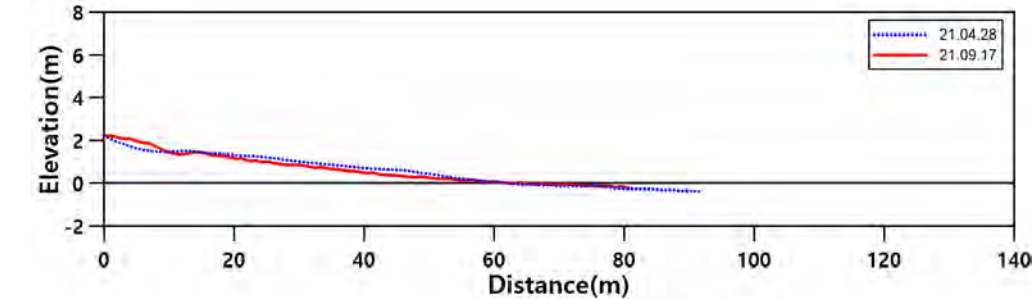
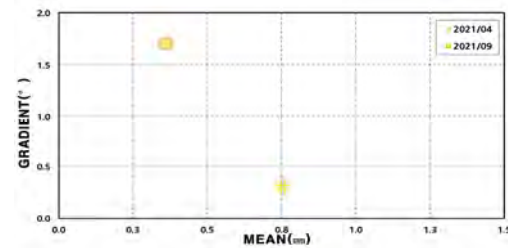
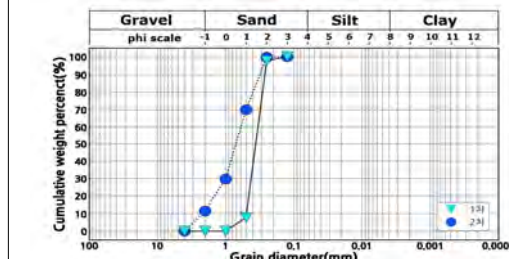
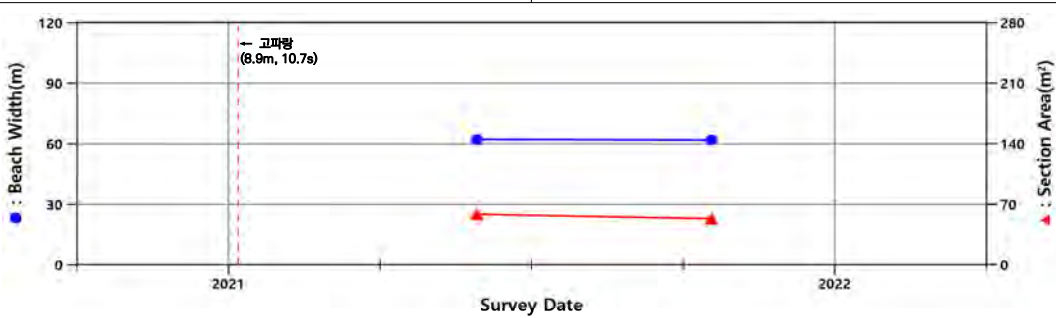
지역명	태안군 천리포	분류번호	충남-태안-13		13/26
기선번호	시점 위치	시점 좌표	N	36°47'59.44"	
			E	126°08'55.88"	
6번

평균 해빈폭(m)	62.1		
		평균 단면적(㎡)	55.8		
		방위각(°)	300.0		
		타원체고(m)	-		
측량결과	(기준 : E.L. 0.0m)				
	구분	2021/04		2021/09	
	해빈폭(m)	62.2		61.9	
	단면적(㎡)	58.3		53.2	
	전빈기울기(°)	1.7		0.3	
기선변화

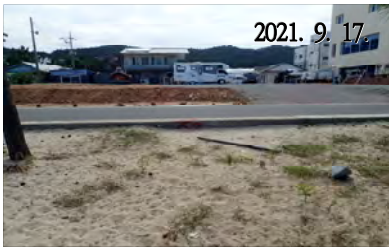
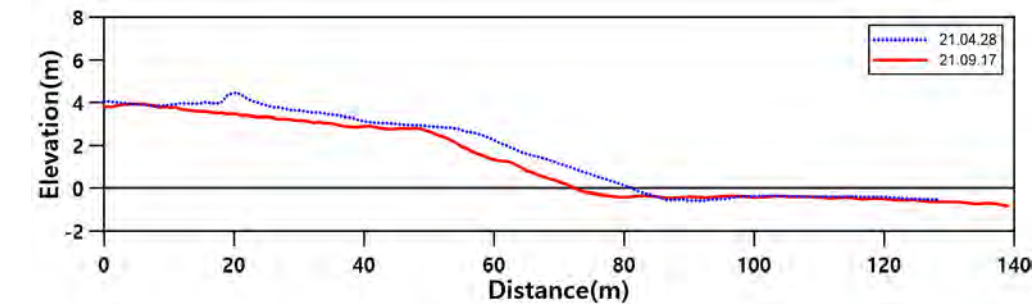
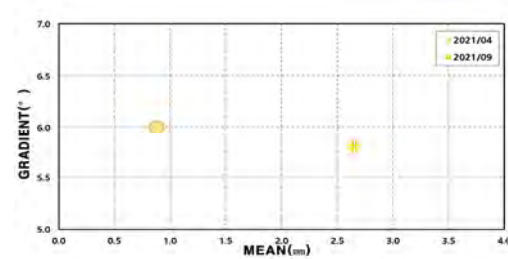
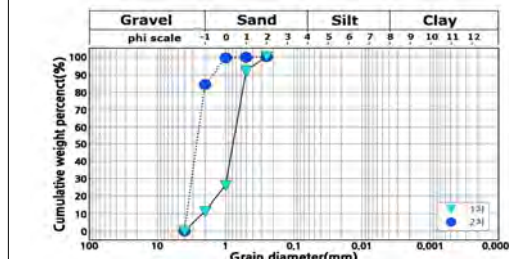
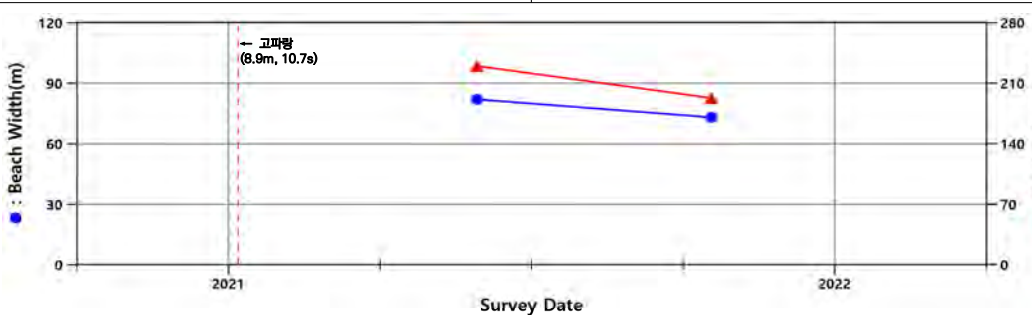
지역명	태안군 천리포	분류번호	충남-태안-13		14/26
기선번호	기준점 위치	기준점 좌표	N	36°48'05.96"	
			E	126°09'01.23"	
7번

평균 해빈폭(m)	77.6		
		평균 단면적(m²)	211.4		
		방위각(°)	281.1		
		타원체고(m)	26.887		
측량결과	(기준 : E.L. 0.0m)				
	구분	2021/04	2021/09		
	해빈폭(m)	82.0	73.1		
	단면적(m²)	229.9	192.8		
	전빈기울기(°)	6.0	5.8		
기선변화
