2021년 연안침식 실태조사 (서해안권역)

[충청남도]

2021. 12

해양수산부

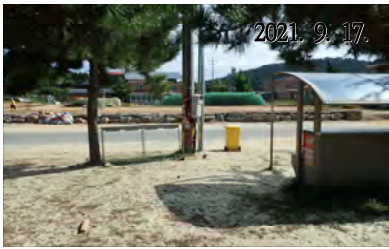
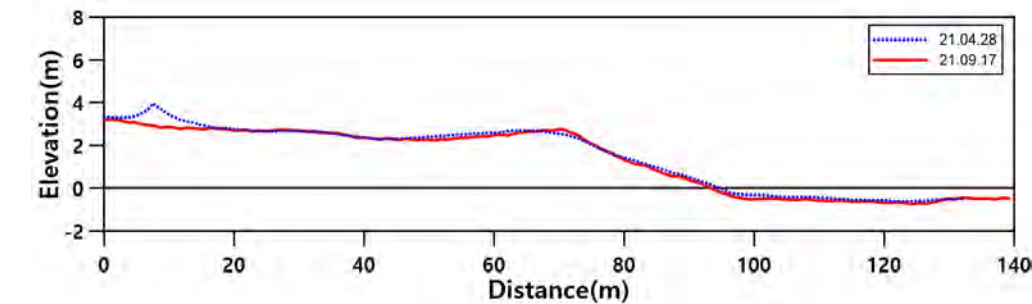
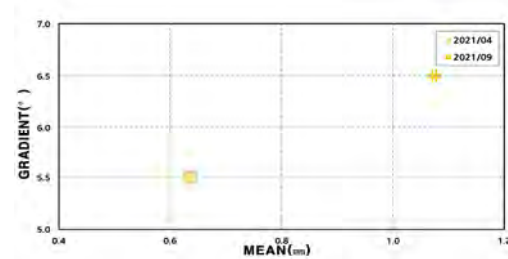
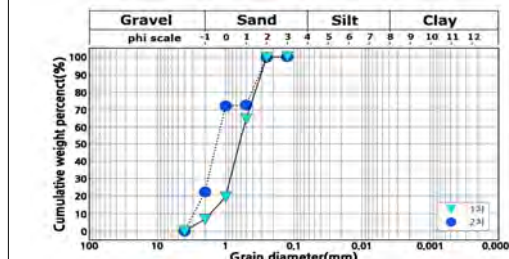
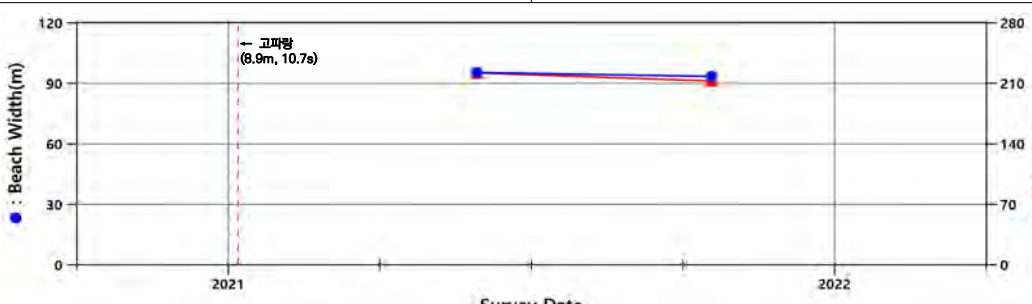
지역명	태안군 천리포	분류번호	충남-태안-13		15/26
기선번호	시점 위치	시점 좌표	N	36°48'12.33"	
			E	126°09'01.19"	
8번

평균 해빈폭(m)	94.5		
		평균 단면적(m²)	217.3		
		방위각(°)	262.4		
		타원체고(m)	-		
측량결과	(기준 : E.L. 0.0m)				
	구분	2021/04		2021/09	
	해빈폭(m)	95.4		93.5	
	단면적(m²)	221.9		212.7	
	전빈기울기(°)	5.5		6.5	
기선변화

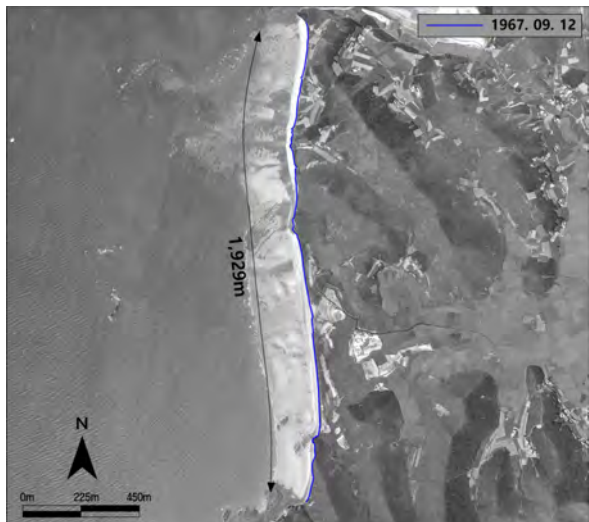
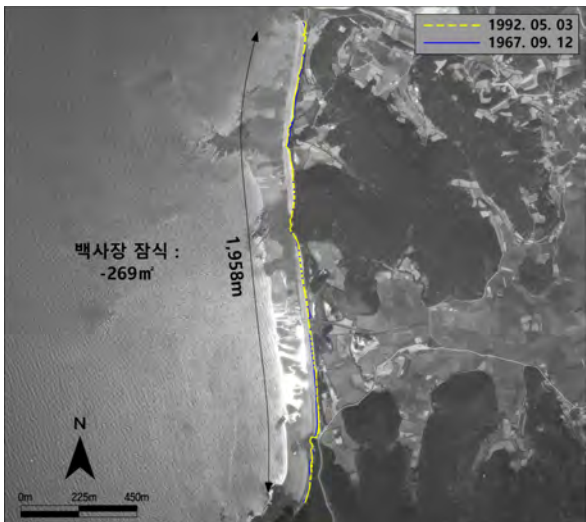
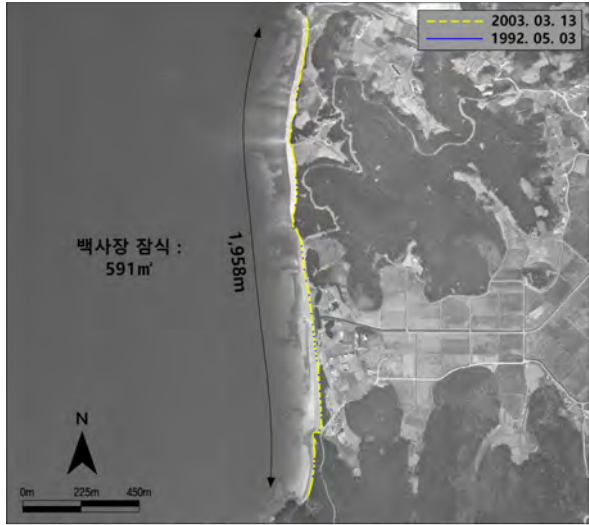
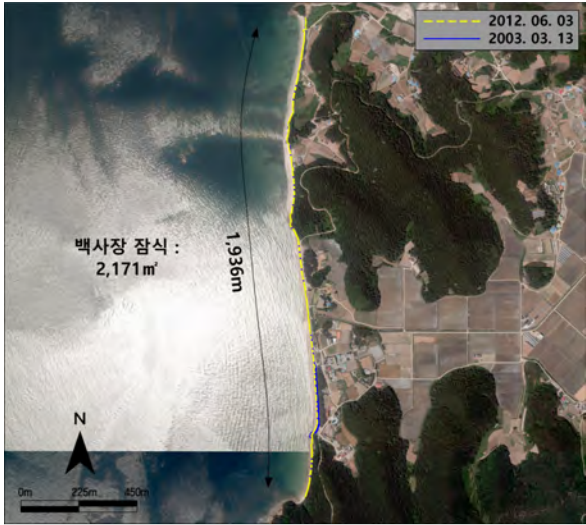
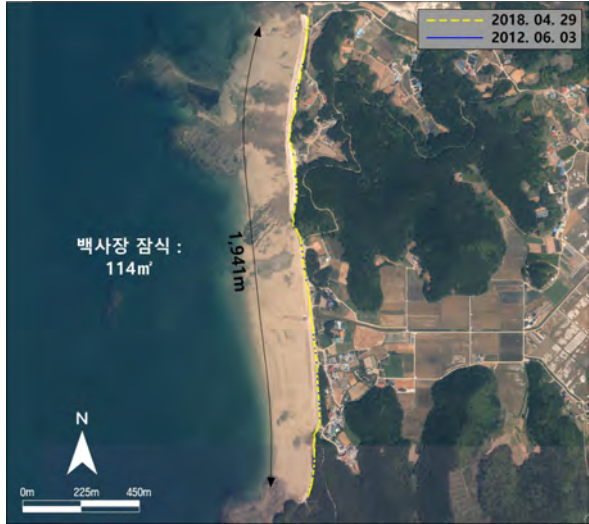
(8) 침식현황 변화 분석(항공·위성사진)

특징																												
<div>○ 1967년은 자연해안임 ○ 1992년에는 해수욕장 진입로가 건설됨 ○ 2012년에는 호안이 건설되어 안전이 전진함</div>

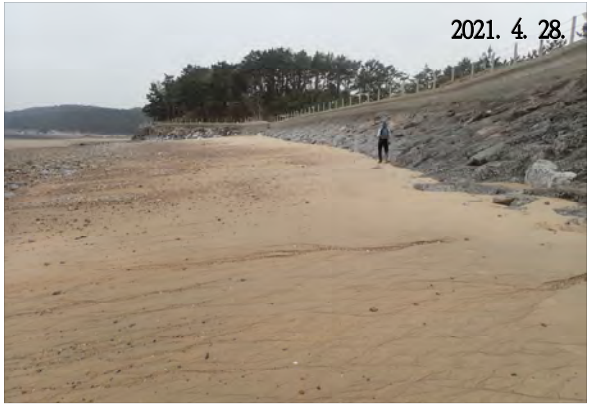
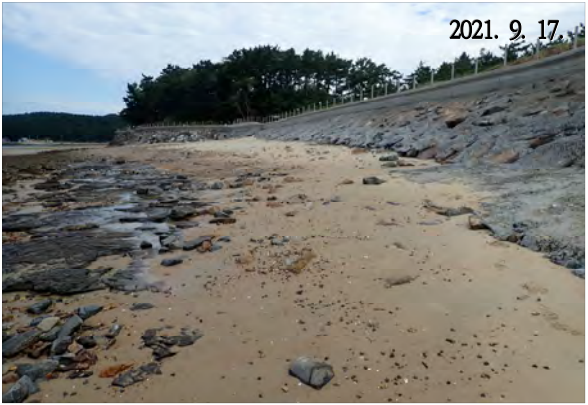
<p>2021. 9. 17.</p> </div> </div> <p>② 중앙구간 호안 파손 ③ 중앙구간 모래 퇴적</p>				
<ul style="list-style-type: none"> ○ 남측구간에서 모래가 유실되어 자갈 및 암반이 노출됨 ○ 중앙구간에 호안 파손구간이 존재하며, 파손으로 인한 붕괴가 우려됨 ○ 중앙구간 호안 전면에 모래가 퇴적되어 자갈분포구간이 감소함 ○ 2021년 단면측량결과, 1차 조사 대비 평균 해변폭 2.1m, 평균 단면적 7.1㎡가 감소하였으며, 전빈기울기는 평균 2.8°로 0.3° 급해짐

고찰												
◦ 만조 시 해수가 유입되는 중앙(3~5번 기선)구간에 파손된 석축호안의 정비가 필요함 ◦ 비교적 해빈폭이 짧은 남측(2~3번)구간에서 국부침식 피해가 발생할 것으로 보임

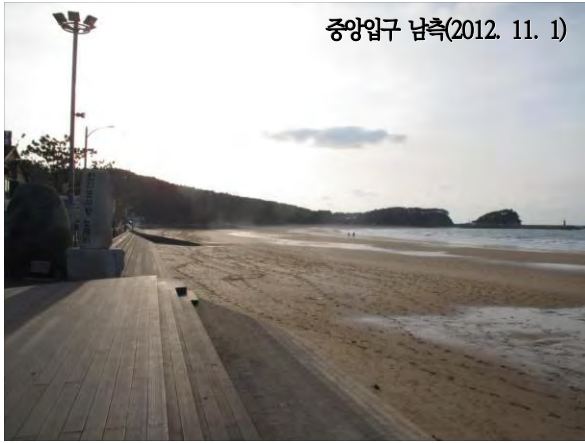
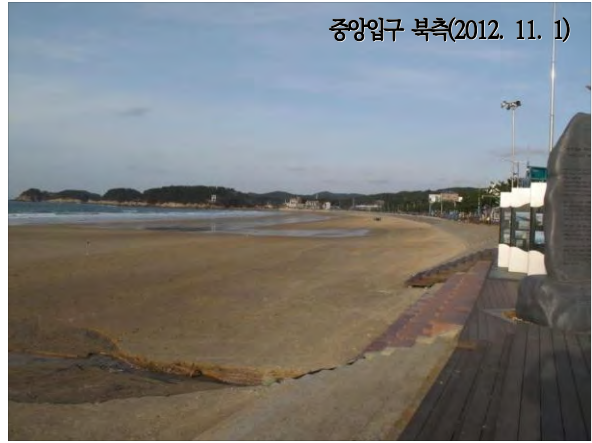
지역명	태안군 만리포	분류번호	충남-태안-03	29/36
<div>중앙입구 남측(2012. 11. 1)</div>

<div>1차 조사시와 비교하여 북측구간에서 고파랑시 발생하는 호안 내습 반사파에 의해 해변폭 및 단면적이 감소함</div> <div>발생하는 호안 내습 반사파에 의해 해변폭 및 단면적이 감소함</div>				
<div>중앙입구 남측(2013. 9. 25)</div>

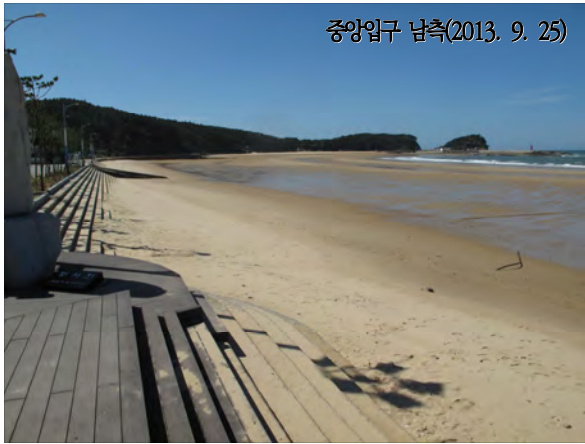
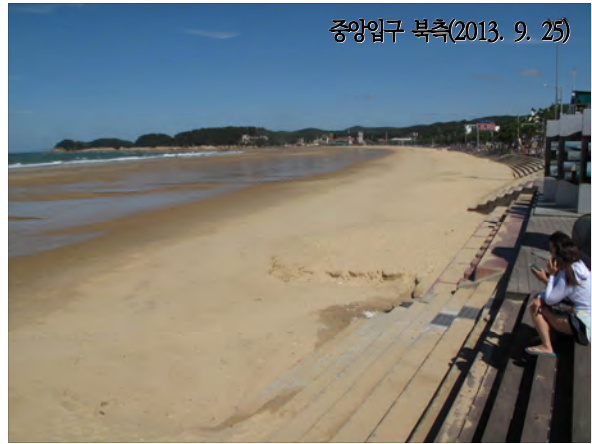
<div>2013년 하계에 양빈(10,000 m³)이 진행되어 전년도 조사시와 비교하여 단면적이 증가함</div> <div>2013년 하계에 양빈(10,000 m³)이 진행되어 전년도 조사시와 비교하여 단면적이 증가함</div>				
<div>중앙입구 남측(2014. 3. 31)</div>

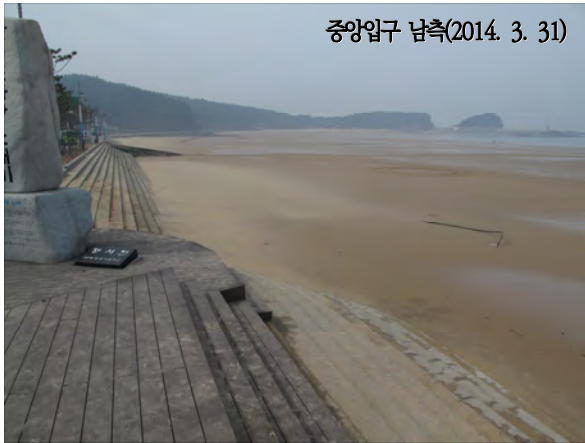
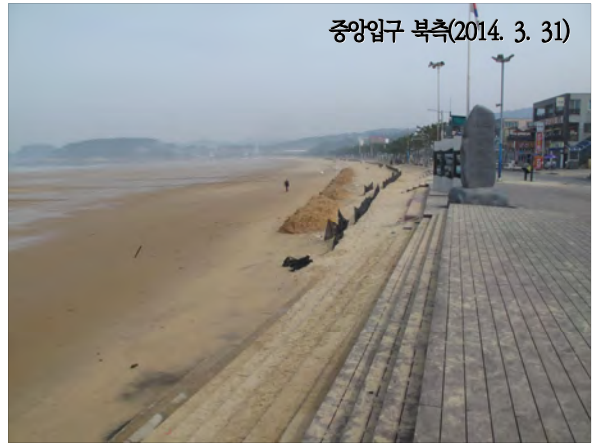
<div>비사로 인한 호안 전면 모래 퇴적이 나타났으며, 이를 방지하고자 모래방지막이 설치됨</div> <div>비사로 인한 호안 전면 모래 퇴적이 나타났으며, 이를 방지하고자 모래방지막이 설치됨</div>

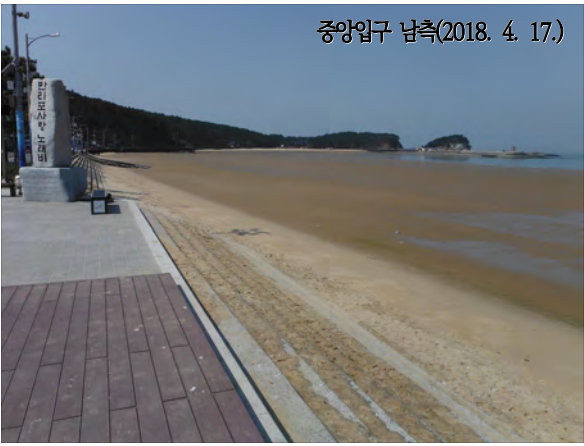
<div>중앙입구 북측(2018. 4. 17.)</div>  		
전년도와 비교하여 전구간에서 해변폭이 감소하였으며 남측 호안 전면에 자갈이 노출됨				
<div>중앙입구 남측(2018. 10. 1.)</div>

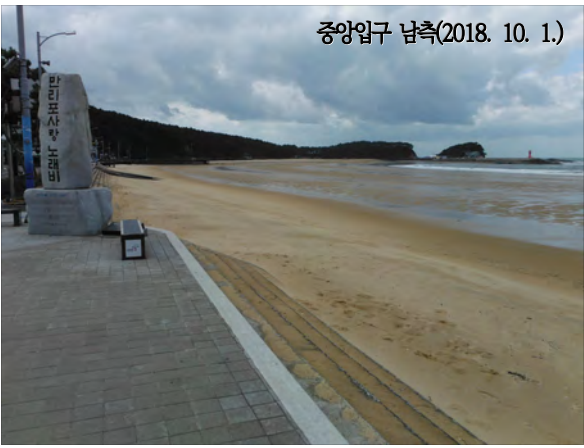
<div>중앙입구 북측(2018. 10. 1.)</div>  		
북측구간에서 모래가 유실되어 호안 전면에 자갈이 노출됨

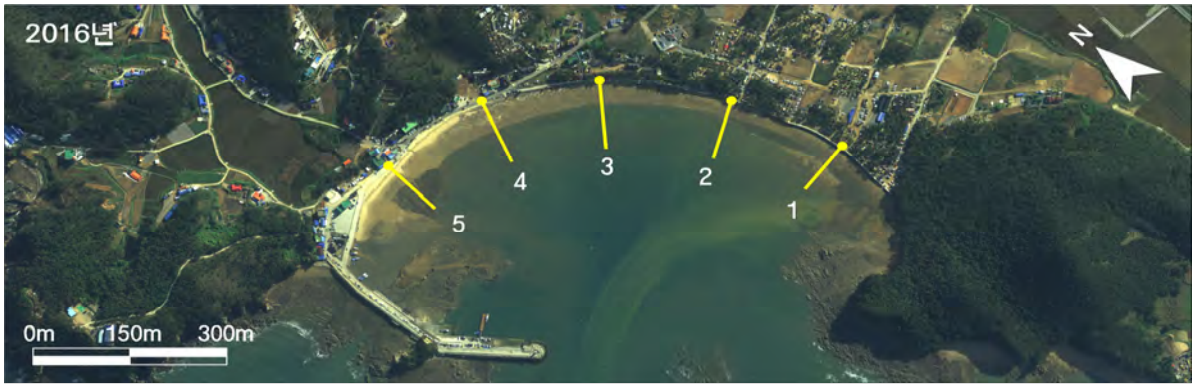
지역명	태안군 어은돌	분류번호	충남-태안-11	3/22
-----	---------	------	----------	------

분석	<ul style="list-style-type: none">○ 2021년 단면측량결과, 전년 대비 평균 해빈폭은 0.3m 감소, 평균 단면적은 0.2㎡가 증가하였으며, 전반기울기는 평균 5.0°로 0.3° 급해짐○ 2번 기선에서 해빈폭 1.4m가 감소, 5번 기선에서 단면적 2.0㎡가 증가하여 대상지역내 최대 증감폭을 나타냄
----	--

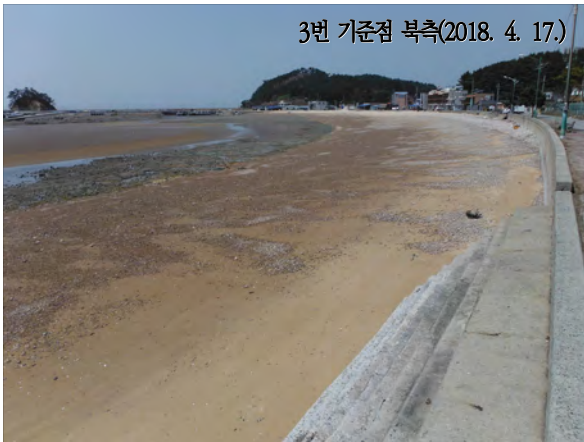
지역명	태안군 어은돌	분류번호	충남-태안-11	18/22
<div>3번 기준점 남측(2017. 9. 26.)</div>  		<div>3번 기준점 북측(2017. 9. 26.)</div>  		
1차 조사시와 비교하여 전구간에서 단면적이 감소함				
<div>3번 기준점 남측(2018. 4. 17.)</div>  		<div>3번 기준점 북측(2018. 4. 17.)</div>

북측 및 남측구간에서 자갈분포가 증가하였으며, 전구간에서 해변폭 및 단면적이 감소함				
<div>3번 기준점 남측(2018. 10. 3.)</div>  		<div>3번 기준점 북측(2018. 10. 3.)</div>  		
남측 자연해안에서 포락이 나타났으며, 북측 호안 전면에서 모래가 유실됨

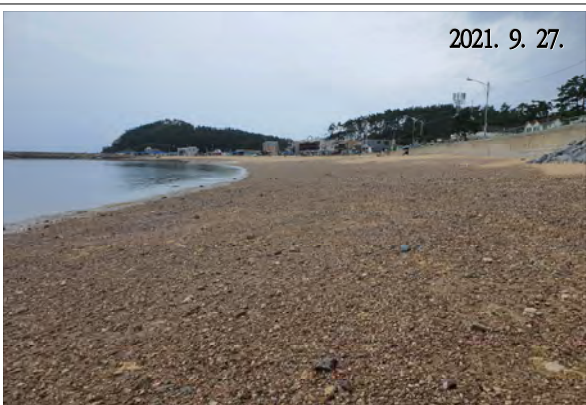
</div> <div>① 남측구간 자연해안 포락</div>		<div>

</div>		
<div><ul style="list-style-type: none">○ 남측 자연해안에서 지속적인 포락이 발생하고 있으며, 포락으로 인한 수림붕괴가 발생함○ 1차 조사시 파손된 석축호안 및 상부 해안도로의 보수공사가 완료됨○ 백사장 중앙구간에서 모래가 유실되어 자갈이 노출됨○ 2021년 단면측량결과, 전년 대비 평균 해빈폭은 0.3m 감소, 평균 단면적은 0.2㎡가 증가하였으며, 전빈기울기는 평균 5.0°로 0.3° 급해짐○ 제3차 연안정비사업으로 수중돌제(100m), 완충언덕(430m), 양빈(24,000㎡)이 계획됨</div>

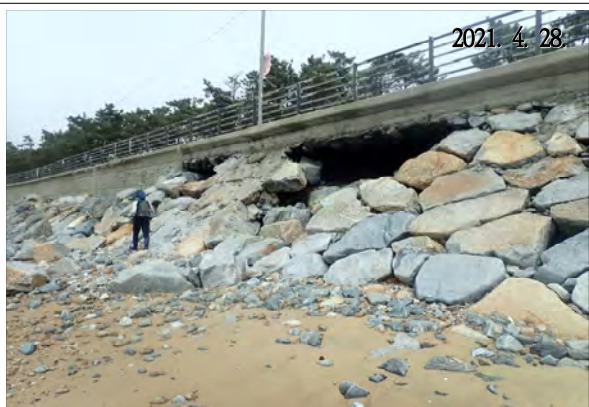
</div> <div>② 중앙구간 자갈노출</div>		
<div>

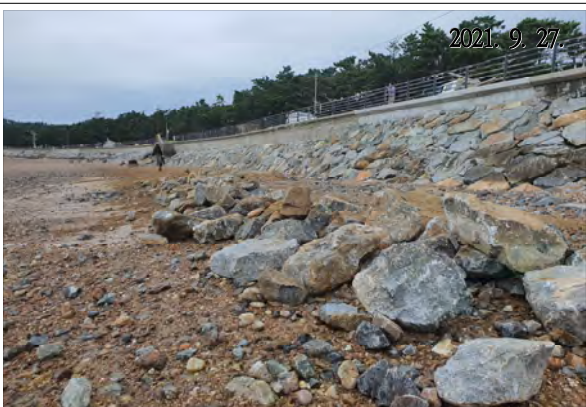
</div> <div>③ 남측 석축호안 보수공사 완료</div>		<div>

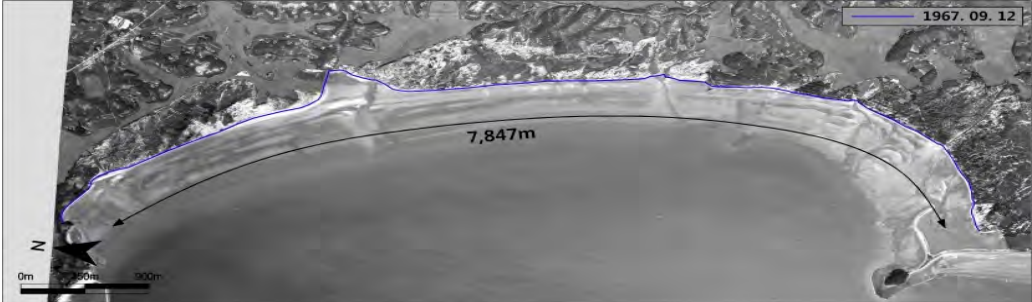
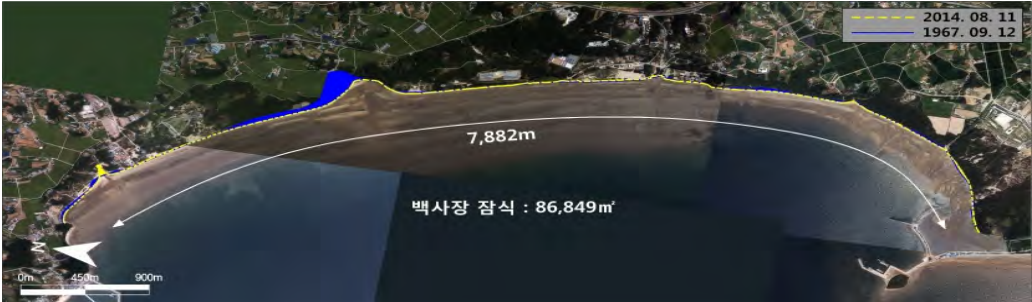
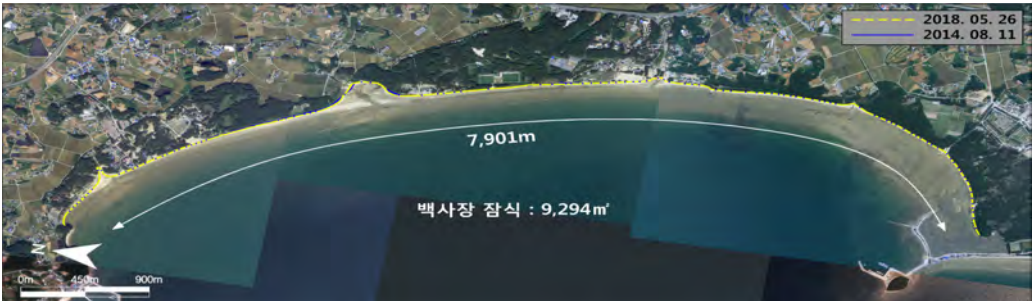
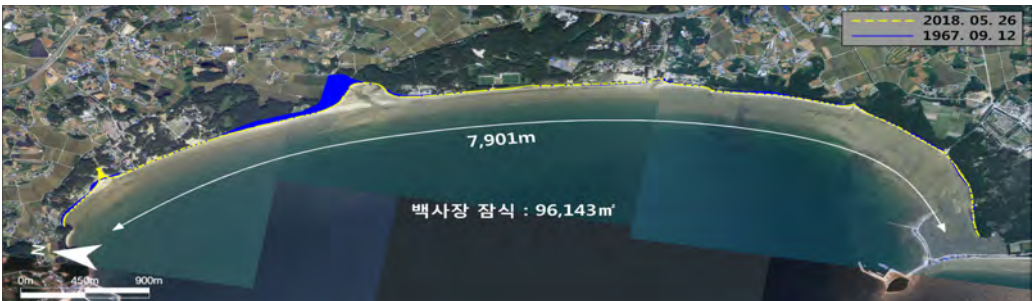
지역명	태안군 청포대	분류번호	충남-태안-10	47/54																		
1967년

<table><tr><th rowspan="2">기간</th><th colspan="2">백사장잠식</th><th rowspan="2">비고</th></tr><tr><td>1967~2014</td><td>86,849</td><td>11.7</td><td></td></tr><tr><td>2014~2018</td><td>9,294</td><td>1.3</td><td></td></tr><tr><td>1967~2018</td><td>96,143</td><td>12.9</td><td></td></tr></table>

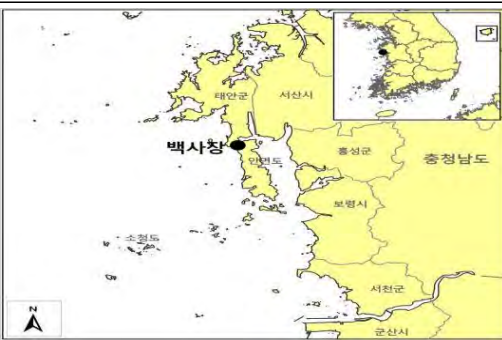
지역명	태안군 백사장				분류번호	충남-태안-04		1/29							
침식등급	개선: B등급(보통) / 기존: B등급(보통)				침식유형	호안 붕괴, 백사장 침식									
위치도

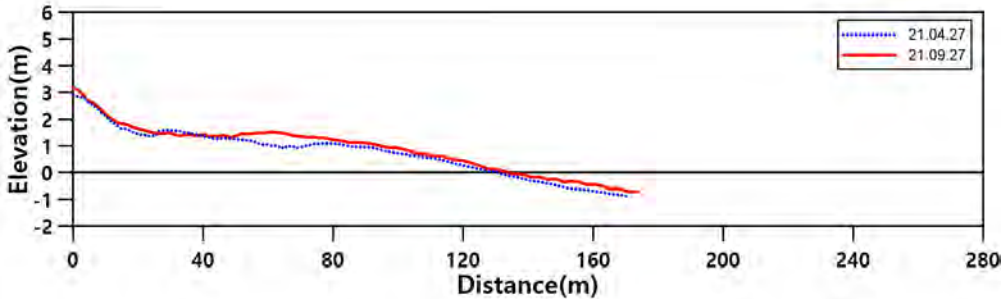
지역명	태안군 백사장			분류번호			충남-태안-04		4/29		
기선번호	기준점 위치			기준점 좌표			N	36°34'20.95"			
							E	126°18'54.96"			
1번

평균 해빈폭(m)			132.7				
				평균 단면적(m²)			155.7				
				방위각(°)			273.9				
				타원체고(m)			27.328				
측량결과	(기준 : E.L. 0.0m)										
	구분	2017/05	2017/09	2018/04	2018/10	2019/05	2019/10	2020/04	2020/09	2021/04	2021/09
	해빈폭(m)	133.8	123.5	130.1	133.4	116.6	122.8	126.7	131.5	130.8	134.5
	단면적(m²)	165.3	162.5	145.8	152.3	99.6	139.5	128.2	135.0	145.3	166.0
	전반기울기(°)	1.6	2.9	1.1	1.7	1.2	2.4	1.5	1.3	1.6	1.4
기선변화

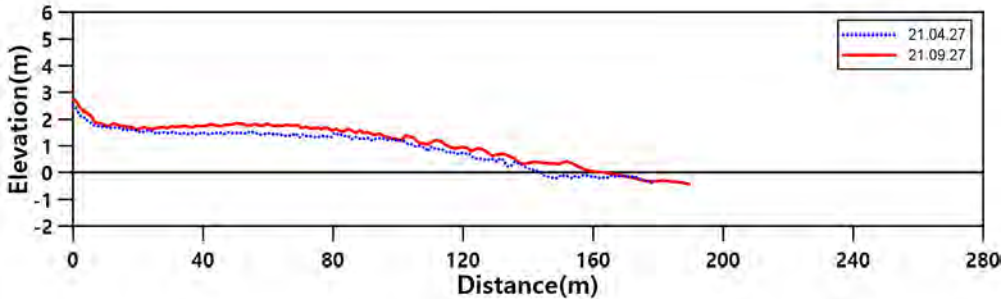
지역명	태안군 백사장				분류번호				충남-태안-04		5/29	
기선번호	기준점 위치				기준점 좌표				N		36°34'30.75"	
									E		126°18'55.50"	
2번

평균 해빈폭(m)				154.1			
					평균 단면적(m²)				194.1			
					방위각(°)				256.9			
					타원체고(m)				28.353			
측량결과	(기준 : E.L. 0.0m)											
	구분	2017/05	2017/09	2018/04	2018/10	2019/05	2019/10	2020/04	2020/09	2021/04	2021/09	
	해빈폭(m)	153.7	154.0	145.9	147.6	133.7	140.4	142.6	138.0	143.9	164.3	
	단면적(m²)	215.4	213.9	194.5	207.1	161.5	181.0	167.7	177.2	175.4	212.7	
	전반기울기(°)	1.4	2.2	4.6	2.8	3.6	2.2	0.8	6.3	3.1	1.0	
기선변화

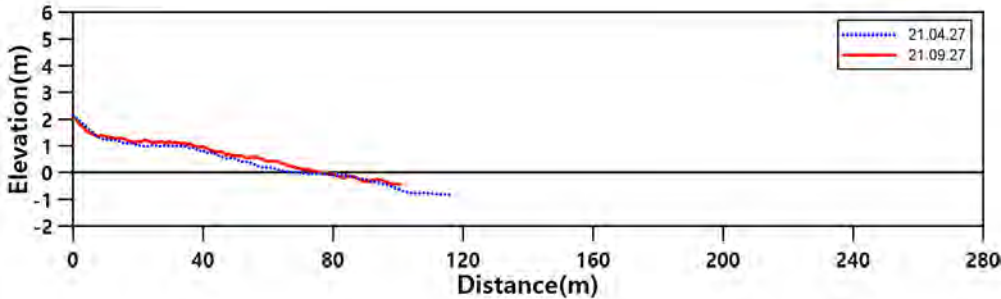
지역명	태안군 백사장			분류번호			충남-태안-04		6/29		
기선번호	기준점 위치			기준점 좌표			N	36°34'42.34"			
							E	126°18'51.33"			
3번

평균 해빈폭(m)			72.2				
				평균 단면적(m²)			60.8				
				방위각(°)			242.4				
				타원체고(m)			28.014				
측량결과	(기준 : E.L. 0.0m)										
	구분	2017/05	2017/09	2018/04	2018/10	2019/05	2019/10	2020/04	2020/09	2021/04	2021/09
	해빈폭(m)	126.8	120.7	104.8	99.1	80.7	74.2	69.8	76.1	68.0	76.4
	단면적(m²)	109.6	103.9	86.3	93.8	76.2	75.9	61.6	55.7	55.9	65.7
	전반기울기(°)	1.3	1.5	1.9	1.5	1.7	1.2	0.9	1.1	0.8	1.4
기선변화

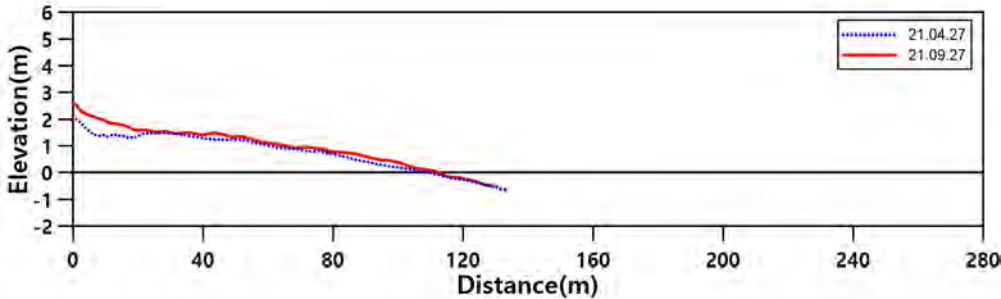
지역명	태안군 백사장	분류번호	충남-태안-04		7/29						
기선번호	기준점 위치	기준점 좌표	N	36°34'51.30"							
			E	126°18'46.78"							
4번

평균 해빈폭(m)	111.3								
		평균 단면적(m²)	117.1								
		방위각(°)	247.7								
		타원체고(m)	27.667								
측량결과	(기준 : E.L. 0.0m)										
	구분	2017/05	2017/09	2018/04	2018/10	2019/05	2019/10	2020/04	2020/09	2021/04	2021/09
	해빈폭(m)	137.6	146.7	120.5	126.5	111.3	118.1	114.5	110.9	109.2	113.4
	단면적(m²)	146.8	141.0	124.0	106.6	93.1	106.4	108.3	103.2	106.7	127.4
	전반기울기(°)	1.4	1.1	0.8	1.7	0.7	1.0	0.4	1.2	1.2	2.2
기선변화

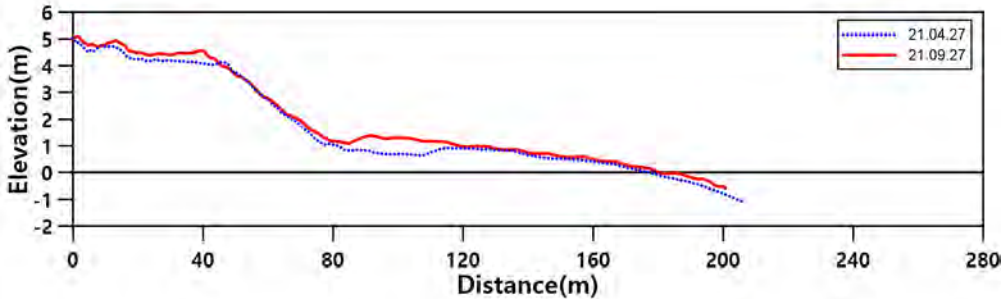
지역명	태안군 백사장	분류번호	충남-태안-04		8/29						
기선번호	기준점 위치	기준점 좌표	N	36°34'56.65"							
			E	126°18'45.49"							
5번

평균 해빈폭(m)	179.1								
		평균 단면적(m²)	360.3								
		방위각(°)	255.7								
		타원체고(m)	27.709								
측량결과	(기준 : E.L. 0.0m)										
	구분	2017/05	2017/09	2018/04	2018/10	2019/05	2019/10	2020/04	2020/09	2021/04	2021/09
	해빈폭(m)	161.5	139.7	131.5	121.1	113.2	116.0	169.7	173.2	177.7	180.4
	단면적(m²)	375.2	372.3	361.8	340.5	323.5	331.0	326.3	330.6	342.3	378.2
	전반기울기(°)	1.4	2.0	3.2	2.3	2.6	0.9	1.4	0.9	1.8	1.8
기선변화

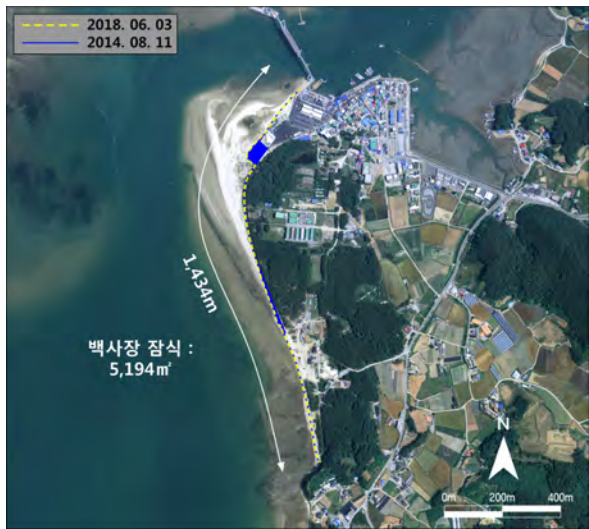
지역명	태안군 백사장	분류번호	충남-태안-04	18/29

공 란																																								
특 징																																										
<ul style="list-style-type: none">○ 2003년과 2007년은 북측구간에서 항 건설로 백사장이 잠식됨○ 2010년은 호안 정비로 백사장이 잠식됨○ 2012년은 친수공간 조성으로 백사장이 잠식됨○ 2014년도에는 해수욕장 남측의 호안을 정비함

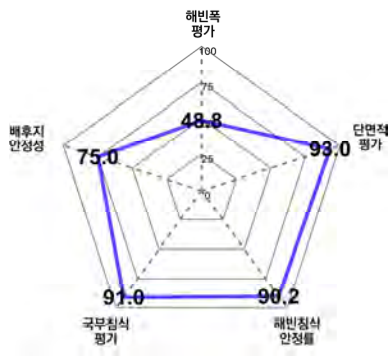
지역명	태안군 꽃지	분류번호	충남-태안-05	42/42								
침퇴적 원인												
◦ 고파랑(최대파고 3m 이상) 출현회수(기상청 외연도 부이)												
연도	'10	'11	'12	'13	'14	'15	'16	'17	'18	'19	'20	'21
관측일수	309	301	317	354	353	338	362	360	358	356	349	333
출현회수	1,170	701	1,033	1,018	748	808	927	990	915	845	847	736
평균대비 증감(%)	43.5	-11.6	23.6	9.2	-19.5	-9.4	-2.7	4.3	-3.1	-10.0	-7.9	-16.2
◦ 강수량 비교(기상청 서산 관측소)												
연도	'13	'14	'15	'16	'17	'18	'19	'20	'21			
월평균 강수량(mm)	85.2	83.3	67.9	76.8	69.2	102.3	76.3	124.1	108.1			
전년대비 증감(%)	-	-2.2	-18.5	13.1	-9.9	47.8	-25.4	62.7	-12.9			
◦ 백사장 잠식 현황												
잠식면적(㎡)	잠식 해빈폭(m)		잠식원인									
3,738	1.2		해안도로, 친수공간									
◦ Source/Sink : 해안사구 훼손에 따른 모래 공급 감소												
◦ Cross-shore Process : 호안 및 해안도로 설치에 따른 반사파의 영향으로 모래 유실 및 호안 파손 진행중												
◦ 구조물 현황

호안, 친수공간, 표사이동차단공, 모래포집기, 항만시설												
고찰												
◦ 만조 시 해수가 유입되는 북측(16번 기선)구간에서 방포항 정비사업이 진행됨												
◦ 연안정비사업 완료되었으며, 국부침식구간 없이 안정적인 해빈을 유지함

◦ 사구복원에 따른 해안선 변화 모니터링이 필요함

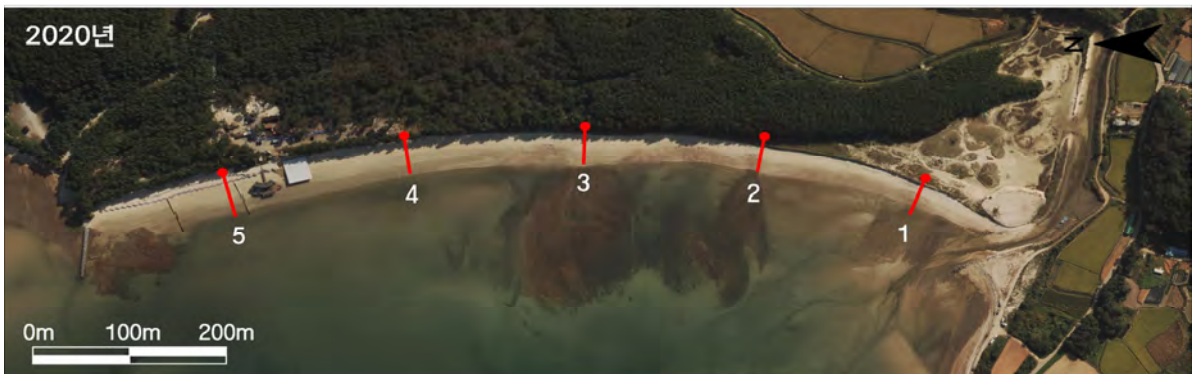
분석	<ul style="list-style-type: none">○ 2021년 단면측량결과, 전년 대비 평균 해빈폭은 1.2m 감소, 평균 단면적은 1.8㎡가 증가하였으며, 전반기울기는 평균 2.9°로 0.9° 완만해짐○ 3번 기선에서 해빈폭 6.1m 감소, 5번 기선에서 단면적 12.5㎡가 증가하여 대상지역내 최대 증감폭을 나타냄

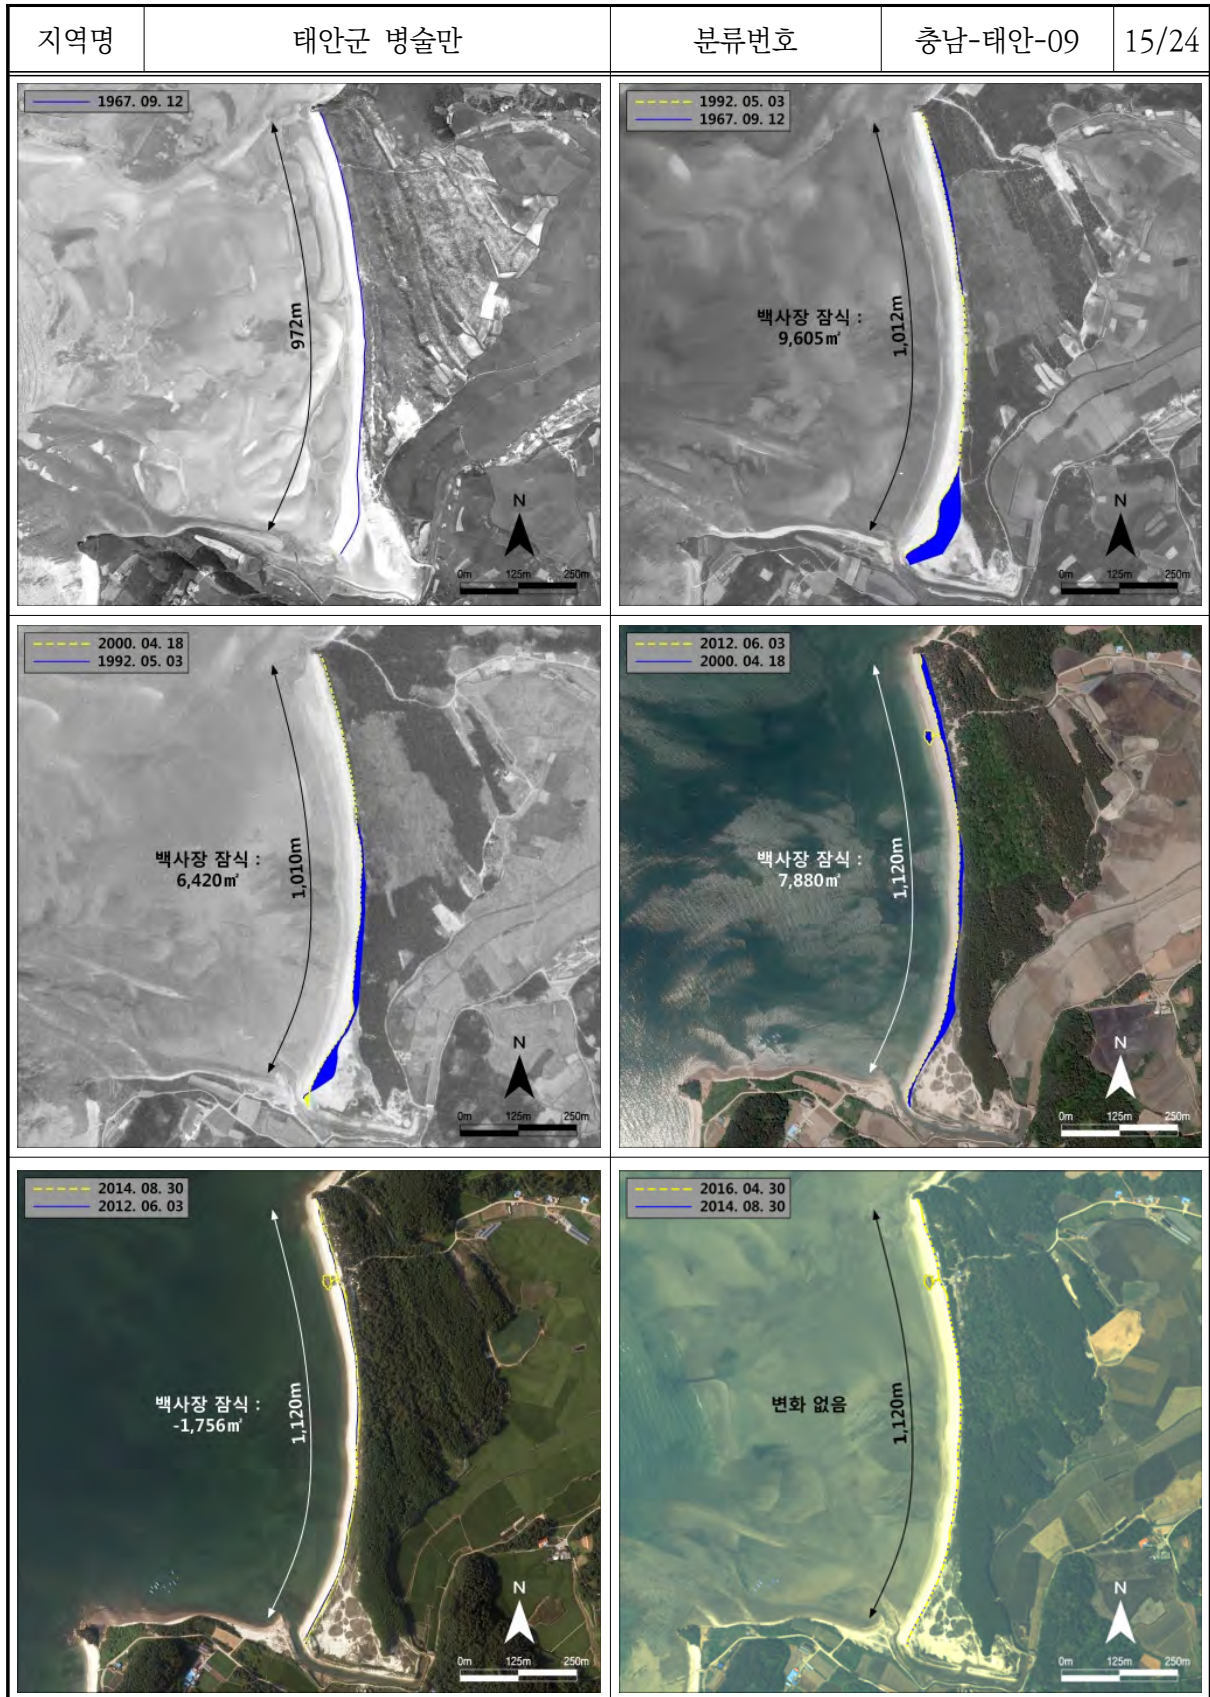
백사장 잠식 :
22,149㎡

○ 1992년에는 식생구간이 확대되어 백사장이 잠식됨

○ 2000년은 송림 조성으로 백사장이 잠식됨

○ 2012년은 친수공간 조성으로 백사장이 잠식됨

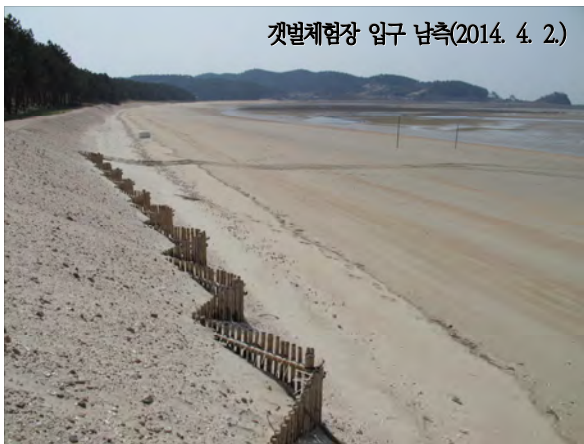
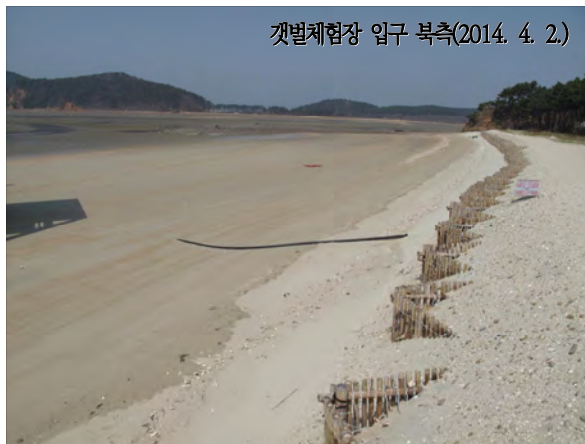
<p>갯벌체험장 입구 북측(2014. 4. 2.)</p>		
남측 사구 식생대에서 포락이 나타났으며, 모래포집기에 퇴적되었던 모래 일부가 유실됨				
  <p>갯벌체험장 입구 남측(2014. 9. 18.)</p>		  <p>갯벌체험장 입구 북측(2014. 9. 18.)</p>		
1차 조사시 모래포집기 배후에 퇴적되었던 모래양이 감소함

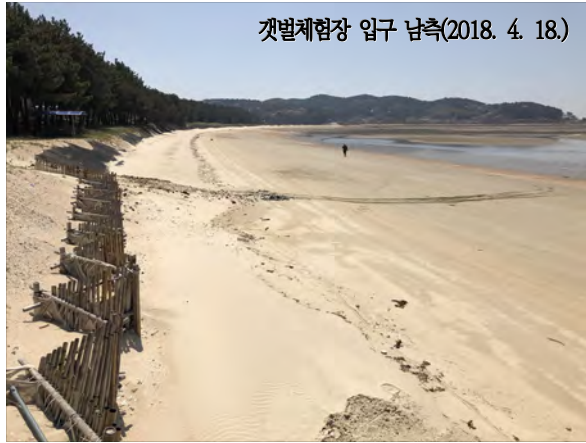
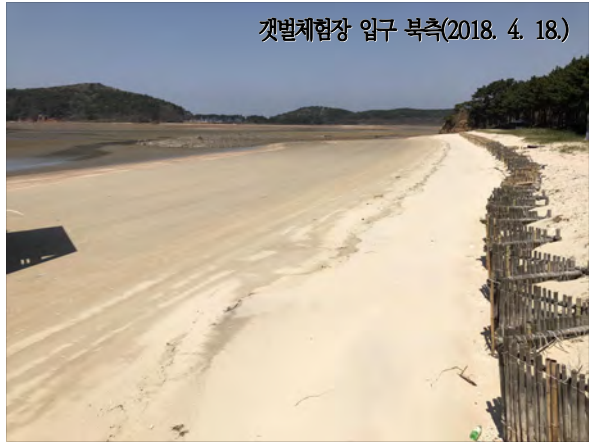
전년 조사 대비 전구간에서 해변폭 및 단면적이 증가하였으며, 자갈분포구간이 감소함				
<p>갯벌체험장 입구 남측(2018. 10. 2.)</p>

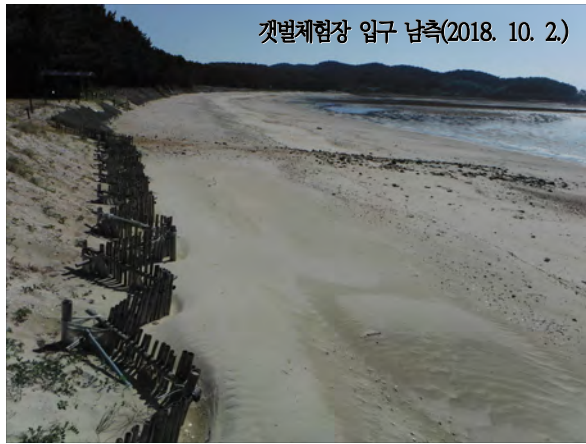
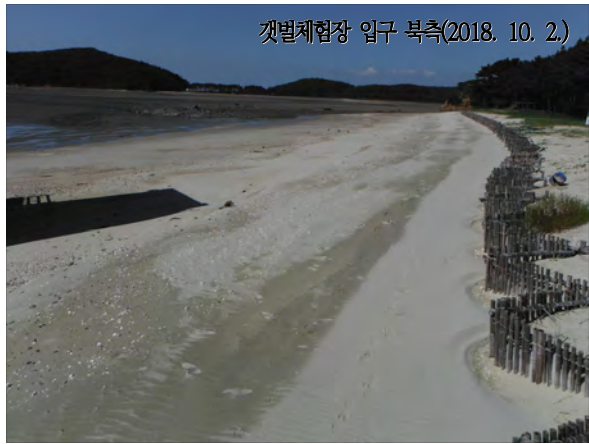
북측 모래포집기 전면에 모래가 퇴적되었으며, 남측 자갈분포구간이 감소함				
<p>갯벌체험장 입구 남측(2019. 5. 9.)</p>

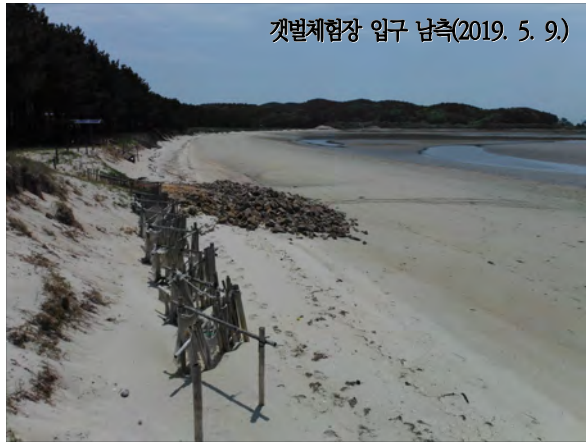
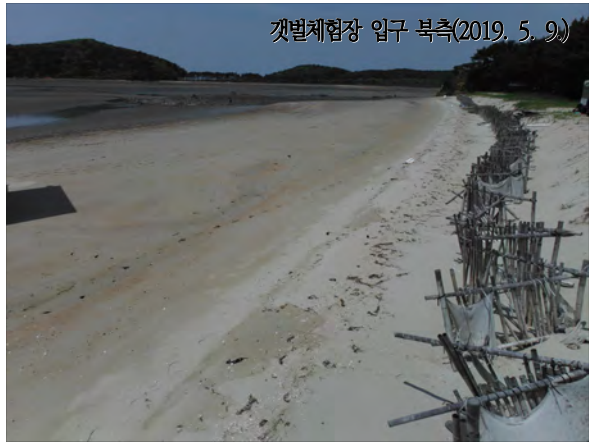
북측 모래포집기 일부구간이 파손됨

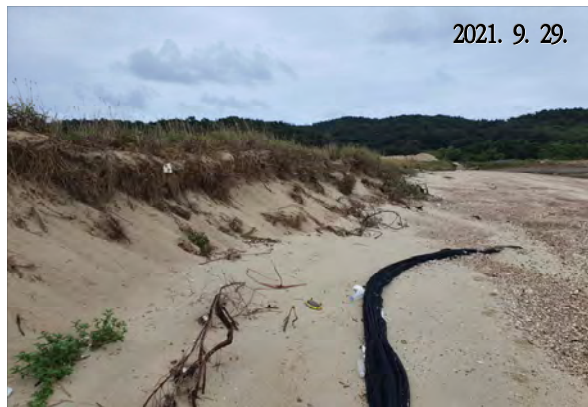
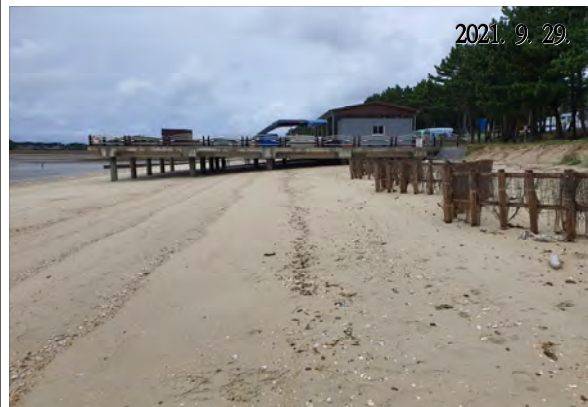
</div>		
① 남측 자연해안 포락구간		② 북측 모래포집기 전면 모래 퇴적		
<div>2021. 9. 29.</div> <div>

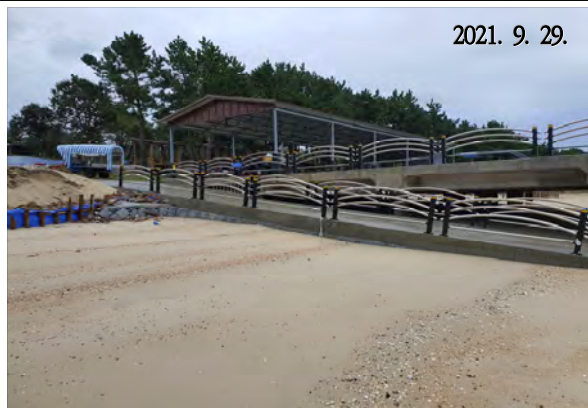
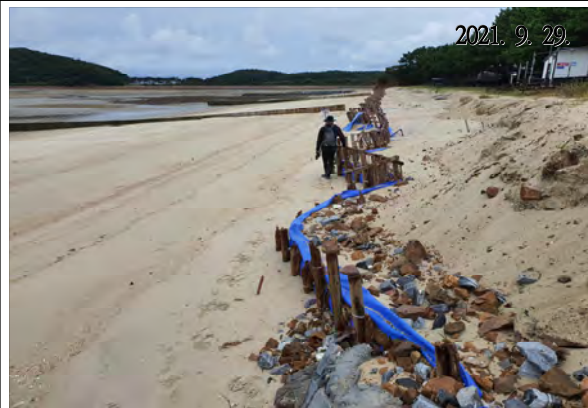
</div>		
③ 북측 갯벌체험장 공사 완료		④ 북측 모래포집기 파손		
<div><ul style="list-style-type: none">○ 남측 자연해안 구간에서 포락이 지속적으로 발생함○ 북측 모래포집기 전면에 모래가 퇴적되었으나, 일부 구간에서 모래포집기 배후 포락으로 매몰되어 파손됨○ 중앙구간 갯벌체험장 신축 공사가 완료됨○ 2021년 단면측량결과, 전년 대비 평균 해빈폭은 1.2m 감소, 평균 단면적은 1.8㎡가 증가하였으며, 전빈기울기는 평균 2.9°로 0.9° 완만해짐○ 제3차 연안정비사업으로 수중돌제(100m), 침식방지울타리(100m)가 계획됨</div>

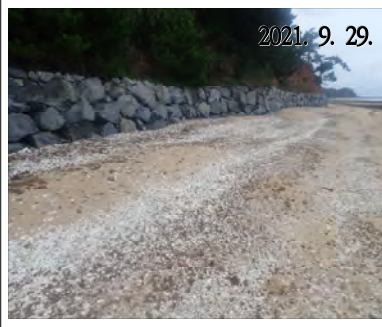
</div>		<div> </div>
④ 석축호안 II		⑤ 석축호안 III		지질도(1:50,000)
지질학적특성	구분 및 기호	지층명	암석	
	Qa	충적층	충적층	
	Qb	해빈	해빈	
	DCt	태안층	태안층	
<div>① 석축호안 I : 길이 90m, 높이 1.3m</div> <div>② 경사식호안 : 길이 100m, 높이 3m</div> <div>③ 자연해안 : 길이 256m</div> <div>④ 석축호안 II : 길이 350m, 높이 1.3~1.5m</div> <div>⑤ 석축호안 III : 길이 400m</div>

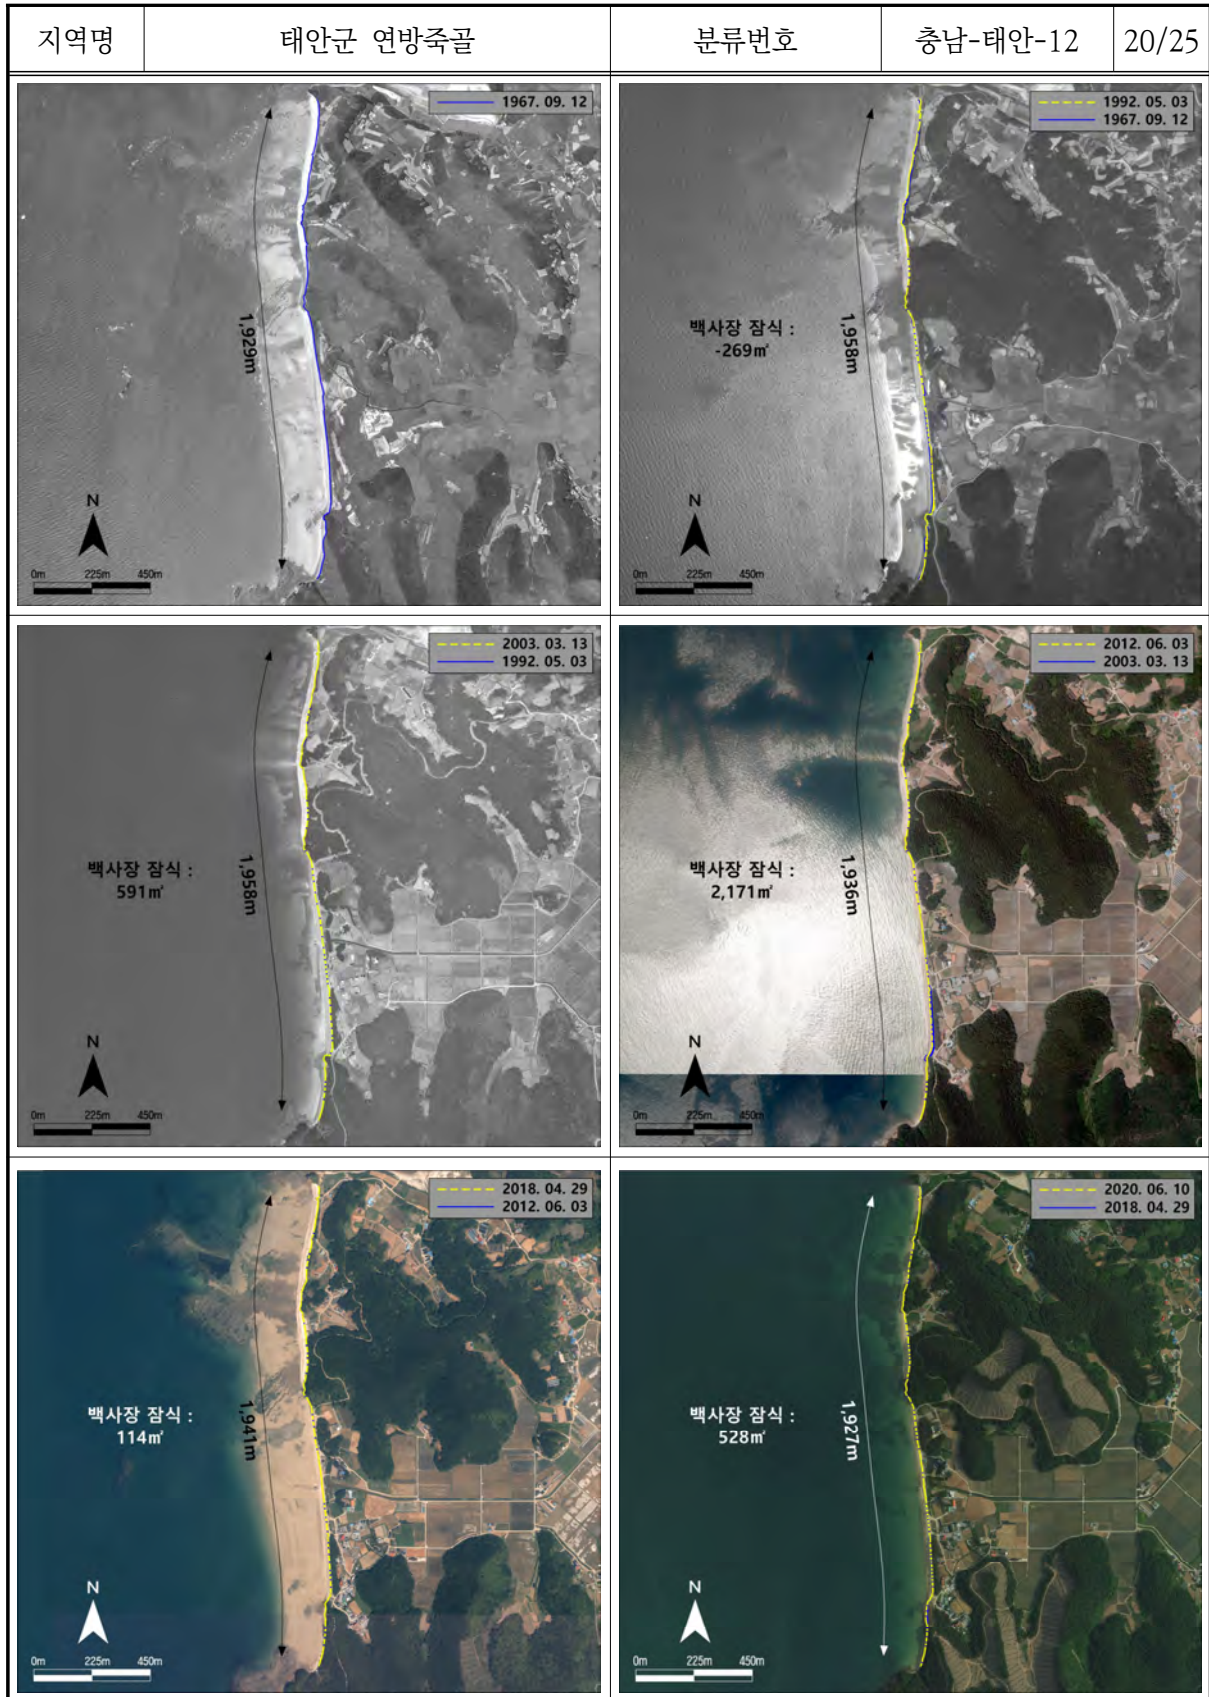
지역명	태안군 연방죽골	분류번호	충남-태안-12	21/25

공 란																																
공 란																																		
특 징																																		
<ul style="list-style-type: none">○ 1967년은 자연해안임○ 1992년에는 해수욕장 진입로가 건설됨○ 2012년에는 호안이 건설되어 안선이 전진함

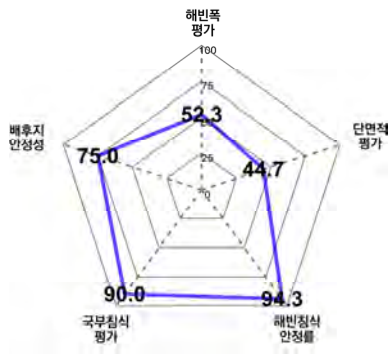
지역명	태안군 연방죽골	분류번호	충남-태안-12	25/25								
침퇴적 원인												
◦ 고파랑(최대파고 3m 이상) 출현회수(기상청 외연도 부이)												
연도	'10	'11	'12	'13	'14	'15	'16	'17	'18	'19	'20	'21
관측일수	309	301	317	354	353	338	362	360	358	356	349	333
출현회수	1,170	701	1,033	1,018	748	808	927	990	915	845	847	736
평균대비 증감(%)	43.5	-11.6	23.6	9.2	-19.5	-9.4	-2.7	4.3	-3.1	-10.0	-7.9	-16.2
◦ 강수량 비교(기상청 보령 관측소)												
연도	'13	'14	'15	'16	'17	'18	'19	'20	'21			
월평균 강수량(mm)	115.9	84.2	65.2	66.1	71.4	111.4	68.5	108.5	99.4			
전년대비 증감(%)	-	-27.3	-22.6	1.3	8.0	56.2	-38.5	58.4	-8.4			
◦ 백사장 잠식 현황												
잠식면적(m²)	잠식 해빈폭(m)			잠식원인								
3,135	1.6			-								
◦ Source/Sink : 주변에 모래공급원이 없음												
◦ 구조물 현황												
호안, 배수로

고찰												
◦ 남측구간(1번 기선)에 만조시 해수가 유입되는 구간이 존재함												
◦ 중앙(4~5번 기선)구간에서 파손된 호안 일부 보수가 완료되었으나, 노후화된 나머지 부분 에도 보수가 필요함												
◦ 침식방지울타리 설치 시 포락이 나타나는 중앙구간에 대한 검토 필요

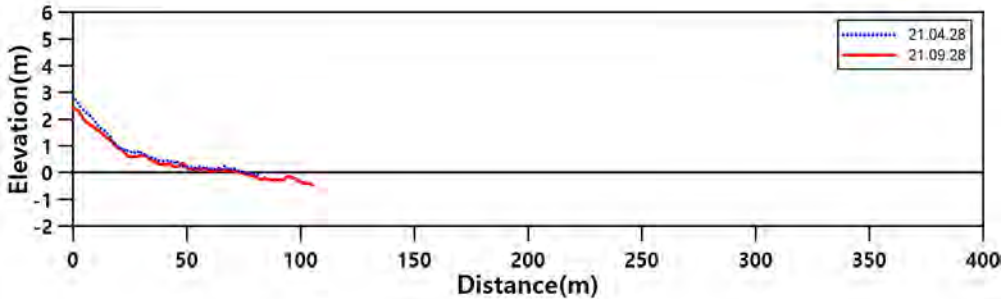
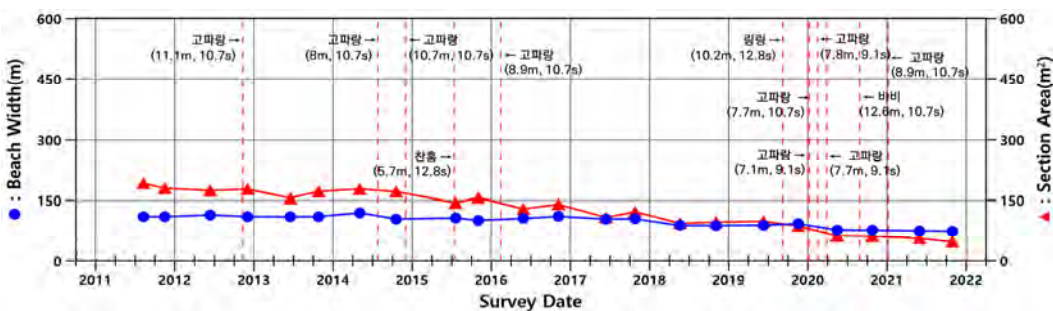
지역명	태안군 운여		분류번호		충남-태안-06		4/30				
기선번호	시점 위치		시점 좌표		N E		36°25'43.09" 126°21'19.90"				
1번

평균 해빈폭(m)		74.5						
			평균 단면적(m²)		52.0						
			방위각(°)		270.6						
			타원체고(m)		-						
측량결과	(기준 : E.L. 0.0m)										
	구분	2017/05	2017/09	2018/04	2018/10	2019/05	2019/10	2020/04	2020/09	2021/04	2021/09
	해빈폭(m)	104.4	104.8	88.5	88.2	89.2	92.6	77.1	76.1	75.0	73.9
	단면적(m²)	108.1	121.9	93.5	96.3	98.6	86.5	62.2	61.2	56.2	47.7
전반기울기(°)	1.6	2.4	1.1	0.9	2.0	3.1	0.2	1.8	1.4	1.6	
기선변화

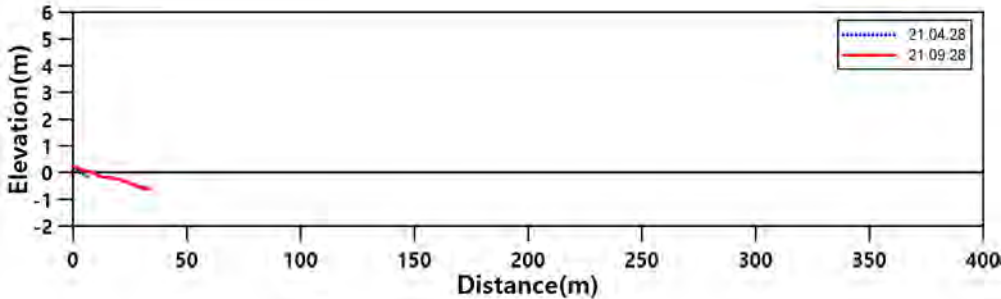
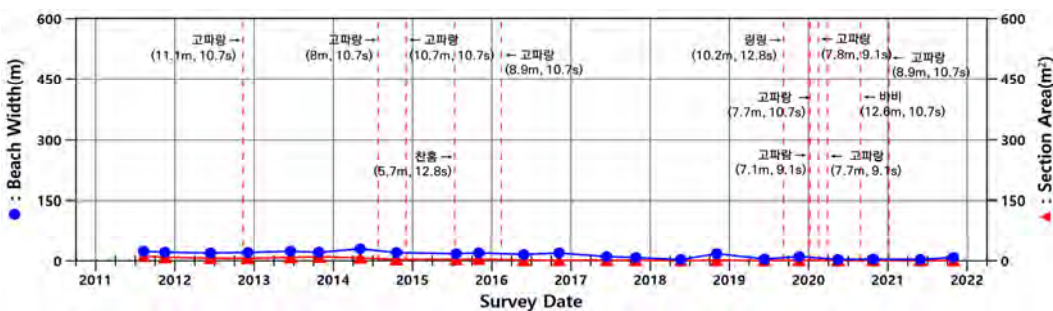
지역명	태안군 운여				분류번호				충남-태안-06		5/30
기선번호	시점 위치				시점 좌표				N	36°25'48.17"	
									E	126°21'16.57"	
2번

평균 해빈폭(m)				6.1		
					평균 단면적(m²)				0.5		
					방위각(°)				266.8		
					타원체고(m)				-		
측량결과	(기준 : E.L. 0.0m)										
	구분	2017/05	2017/09	2018/04	2018/10	2019/05	2019/10	2020/04	2020/09	2021/04	2021/09
	해빈폭(m)	10.8	8.3	3.0	18.1	4.7	10.8	3.6	4.5	3.3	8.9
	단면적(m²)	1.5	1.2	0.3	1.6	0.2	1.3	0.5	0.2	0.2	0.7
	전반기울기(°)	1.1	2.2	5.5	1.6	2.4	1.4	4.3	1.4	2.5	1.9
기선변화

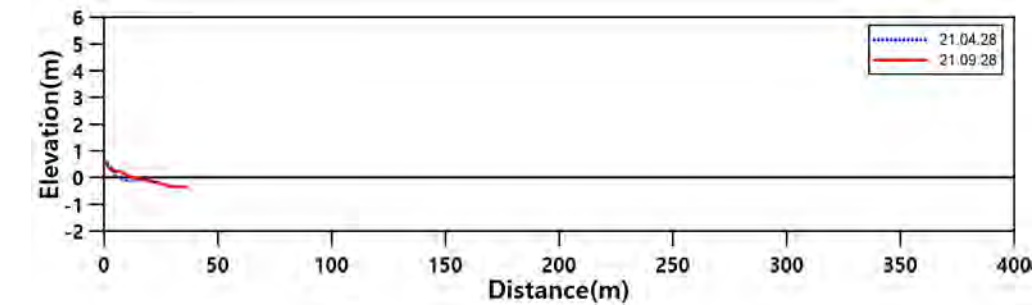
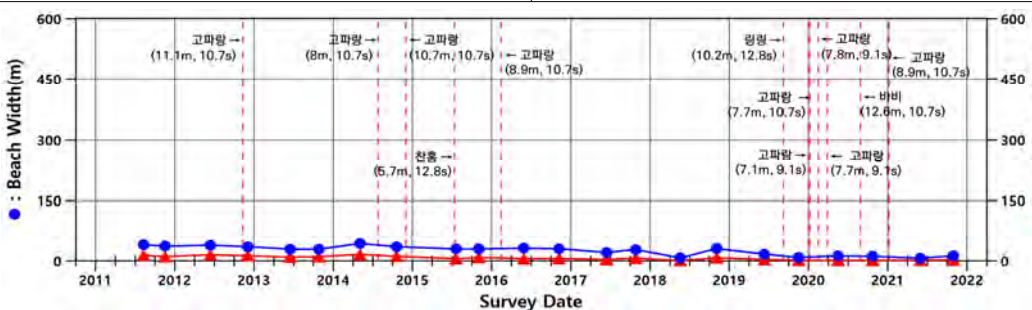
지역명	태안군 운여		분류번호		충남-태안-06		6/30				
기선번호	기준점 위치		기준점 좌표		N E		36°25'52.98" 126°21'17.75"				
3번

평균 해빈폭(m)		9.9						
			평균 단면적(m²)		2.1						
			방위각(°)		271.5						
			타원체고(m)		28.310						
측량결과	(기준 : E.L. 0.0m)										
	구분	2017 /05	2017 /09	2018 /04	2018 /10	2019 /05	2019 /10	2020 /04	2020 /09	2021 /04	2021 /09
	해빈폭 (m)	21.2	28.5	7.7	30.8	17.5	8.6	12.9	11.5	7.1	12.7
	단면적 (m²)	3.7	6.6	0.3	7.6	3.7	1.5	1.3	1.1	1.5	2.6
	전반기울기 (°)	1.5	1.2	0.8	0.9	1.5	2.3	1.6	1.7	4.2	1.5
기선변화
