2021년 연안침식 실태조사 (서해안권역)

[충청남도]

2021. 12

해양수산부

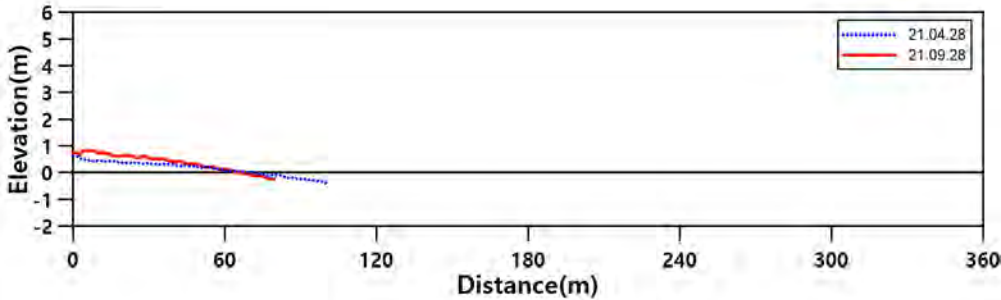
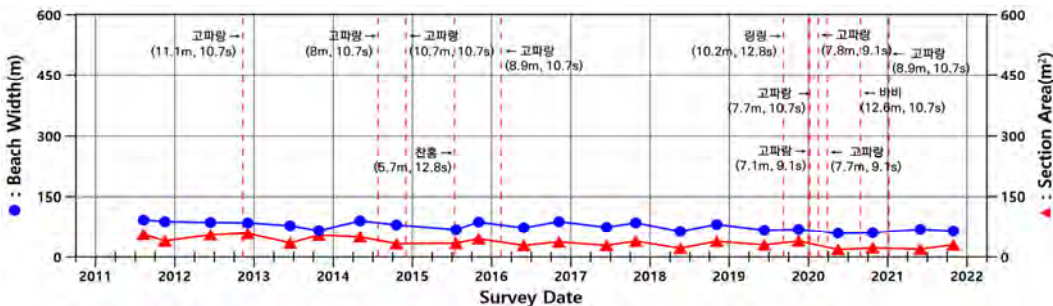
지역명	태안군 운여		분류번호		충남-태안-06		7/30				
기선번호	기준점 위치		기준점 좌표		N E		36°25'56.72" 126°21'19.80"				
4번

평균 해빈폭(m)		67.0						
			평균 단면적(m²)		24.8						
			방위각(°)		272.2						
			타원체고(m)		28.693						
측량결과	(기준 : E.L. 0.0m)										
	구분	2017/05	2017/09	2018/04	2018/10	2019/05	2019/10	2020/04	2020/09	2021/04	2021/09
	해빈폭(m)	74.2	85.4	63.7	81.5	66.9	68.6	59.4	60.8	69.0	65.0
	단면적(m²)	28.6	39.2	21.7	38.9	29.8	39.5	18.4	22.7	19.4	30.2
	전반기울기(°)	1.0	1.5	1.0	1.3	0.6	1.3	0.9	1.3	0.4	1.1
기선변화

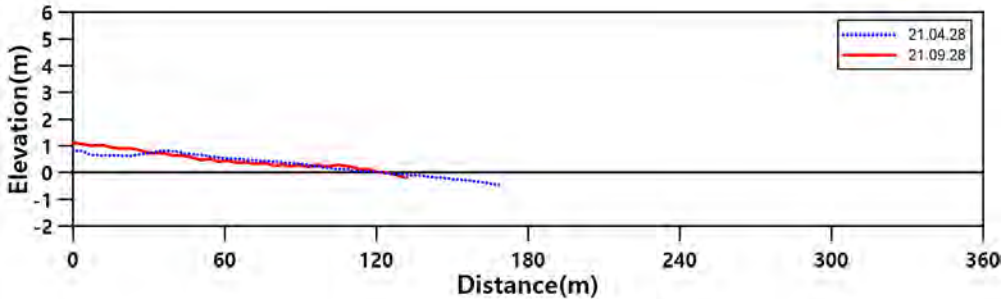
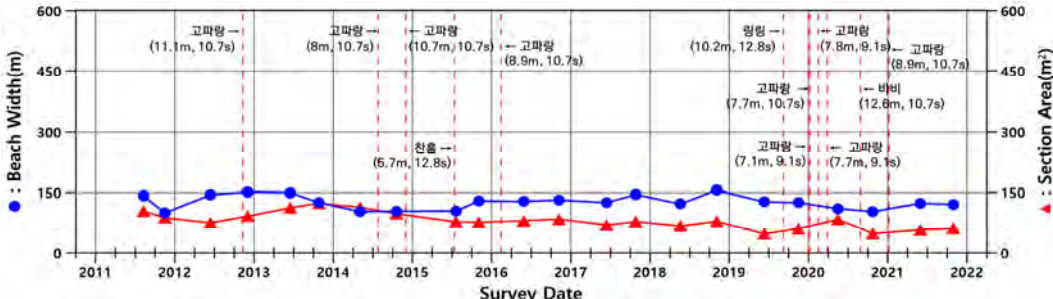
지역명	태안군 운여				분류번호			충남-태안-06		8/30	
기선번호	기준점 위치				기준점 좌표			N	36°26'00.75"		
								E	126°21'21.79"		
5번

평균 해빈폭(m)			122.3			
					평균 단면적(m²)			59.4			
					방위각(°)			267.7			
					타원체고(m)			28.991			
측량결과	(기준 : E.L. 0.0m)										
	구분	2017/05	2017/09	2018/04	2018/10	2019/05	2019/10	2020/04	2020/09	2021/04	2021/09
	해빈폭(m)	125.3	145.3	122.3	156.0	127.5	125.2	110.8	103.3	123.7	120.9
	단면적(m²)	69.6	78.0	67.0	78.4	48.0	60.7	83.4	48.6	57.7	61.1
	전반기울기(°)	0.4	0.5	0.6	0.7	0.8	0.7	0.7	0.8	0.6	1.0
기선변화

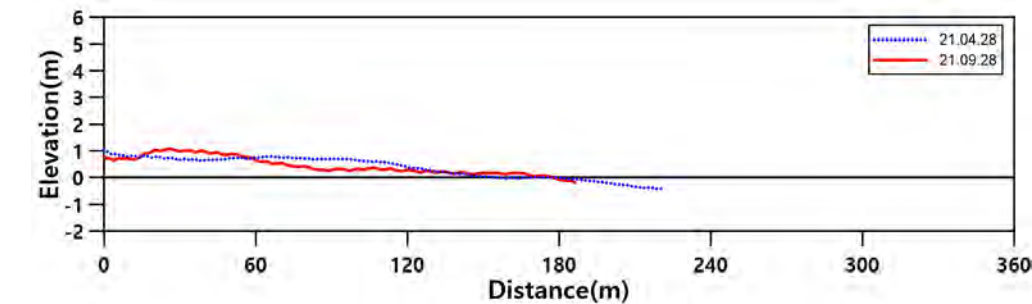
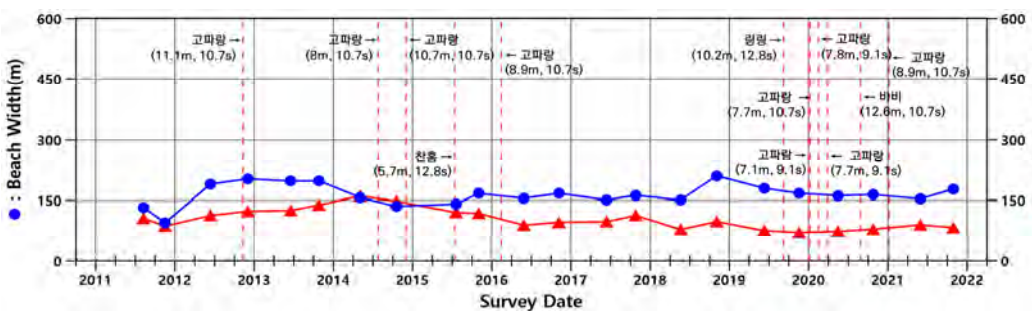
지역명	태안군 운여				분류번호		충남-태안-06		9/30		
기선번호	시점 위치				시점 좌표		N	36°26'04.87"			
							E	126°21'22.61"			
6번

평균 해빈폭(m)		165.7				
					평균 단면적(m²)		86.0				
					방위각(°)		257.1				
					타원체고(m)		-				
측량결과	(기준 : E.L. 0.0m)										
	구분	2017/05	2017/09	2018/04	2018/10	2019/05	2019/10	2020/04	2020/09	2021/04	2021/09
	해빈폭(m)	150.9	162.2	150.5	210.4	179.7	167.5	161.7	164.1	153.6	177.8
	단면적(m²)	97.2	112.9	78.1	97.6	75.0	70.5	73.3	78.8	89.4	82.6
	전반기울기(°)	0.4	0.4	0.3	0.4	0.7	0.2	0.3	0.3	0.6	1.5
기선변화

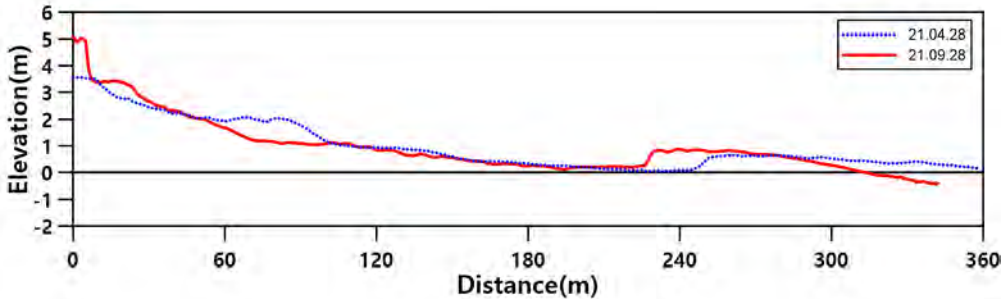
지역명	태안군 운여		분류번호		충남-태안-06		10/30				
기선번호	시점 위치		시점 좌표		N E		36°26'11.66" 126°21'26.63"				
7번

- 2021년 단면측량결과, 전년 대비 평균 해빈폭 21.3m, 평균 단면적 9.7㎡가 증가하였으며, 전빈기울기는 평균 1.5°로 0.3° 급해짐
- 7번 기선에서 해빈폭 126.6m, 단면적 69.2㎡가 증가하여 대상지역내 최대 증가폭을 나타냄

평균 해빈폭(m)		339.7						
			평균 단면적(m²)		338.2						
			방위각(°)		277.1						
			타원체고(m)		-						
측량결과	(기준 : E.L. 0.0m)										
	구분	2017/05	2017/09	2018/04	2018/10	2019/05	2019/10	2020/04	2020/09	2021/04	2021/09
	해빈폭(m)	304.7	327.1	276.6	279.4	252.9	244.9	219.8	206.4	366.2	313.2
	단면적(m²)	379.8	407.3	326.2	346.9	263.5	275.5	273.1	264.8	346.8	329.6
	전반기울기(°)	0.9	0.9	0.3	0.6	0.9	0.5	0.6	0.6	1.1	1.3
기선변화

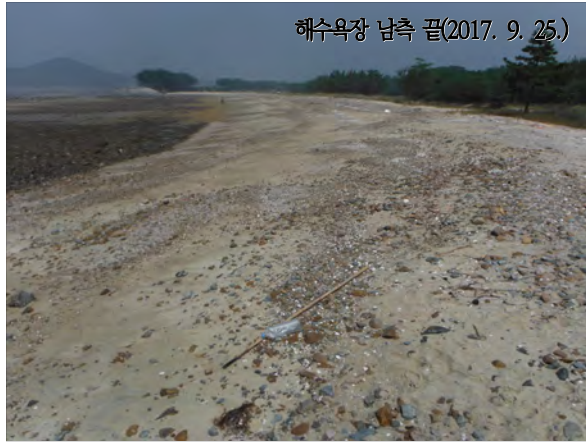
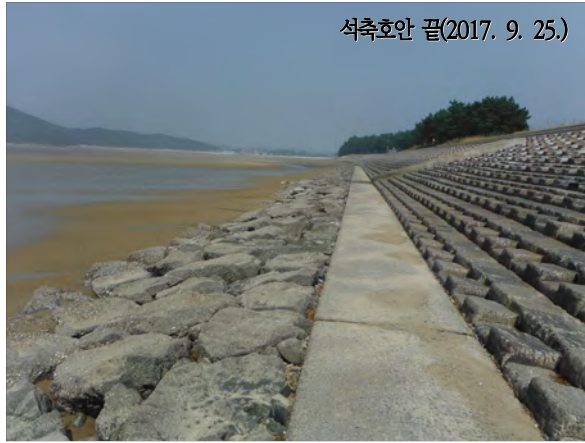
</div>		
1차 조사시와 비교하여 전구간에서 단면적이 증가함				
<div> <div>해수욕장 남측 끝(2018. 4. 18.)</div>   </div>		<div> <div>석축호안 끝(2018. 4. 18.)</div>   </div>		
전년 조사대비 전구간에서 해변폭 및 단면적이 감소하였으며, 자갈분포구간이 증가함				
<div> <div>해수욕장 남측 끝(2018. 10. 1.)</div>

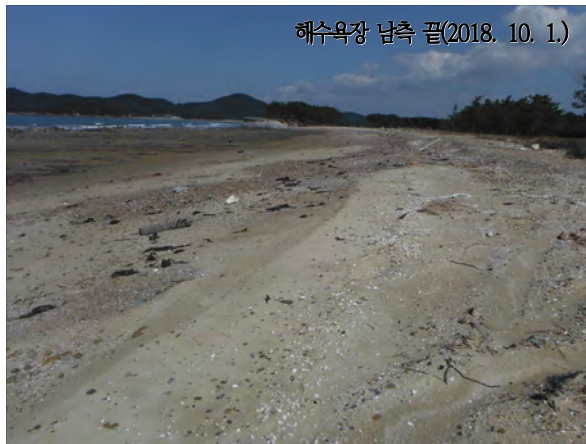
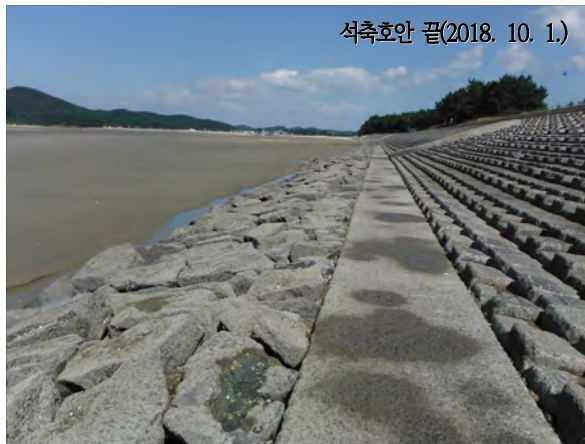
</div>		
남측 자갈분포구간이 감소하였으며, 중앙 및 북측구간에서 해변폭 및 단면적이 크게 증가함

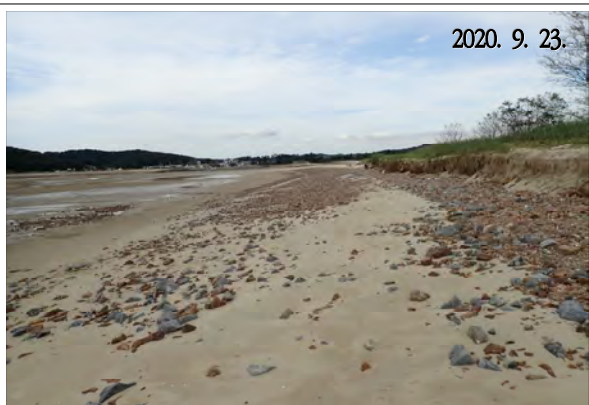
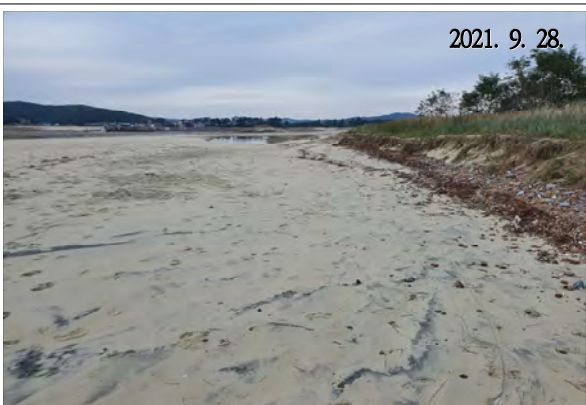
</div>		
① 북측구간 모래 퇴적				
<div>2021. 9. 28.</div> <div>

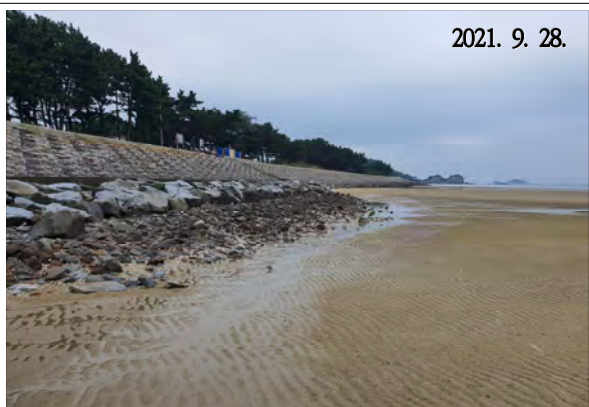
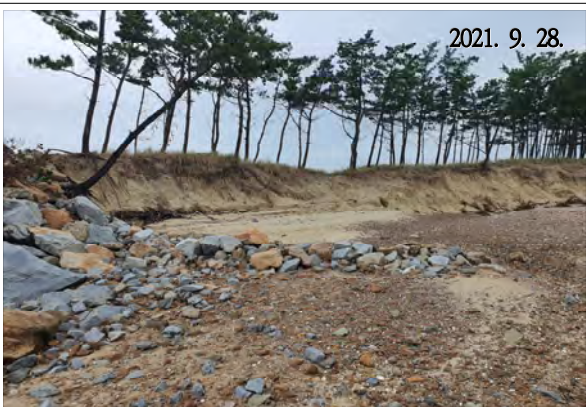
</div>		
② 2차 조사시 중앙구간 호안 전면 모래 유실		③ 남측 자연해안 포락구간 확대		
<div>○ 전년 대비 북측구간에 모래가 퇴적되었으며, 자갈분포가 감소함</div> <div>○ 2차 조사시 중앙 호안구간 전면에서 모래가 유실됨</div> <div>○ 남측 자연해안 포락구간 확대에 인하여 수림붕괴가 우려됨</div> <div>○ 2021년 단면측량결과, 전년 대비 평균 해빈폭 21.3m, 평균 단면적 9.7㎡가 증가하였으며, 전 빈기울기는 평균 1.5°로 0.3° 급해짐</div> <div>○ 제3차 연안정비사업으로 목책돌제(460m), 양빈(50,000㎡)이 계획됨</div>

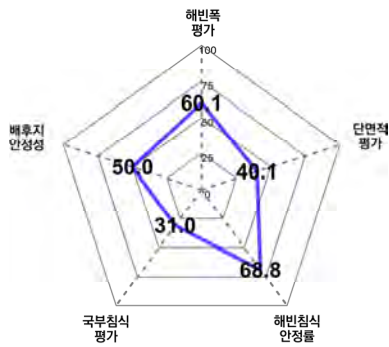
지역명	태안군 운여	분류번호	충남-태안-06	30/30								
침퇴적 원인												
◦ 고파랑(최대파고 3m 이상) 출현회수(기상청 외연도 부이)												
연도	'10	'11	'12	'13	'14	'15	'16	'17	'18	'19	'20	'21
관측일수	309	301	317	354	353	338	362	360	358	356	349	333
출현회수	1,170	701	1,033	1,018	748	808	927	990	915	845	847	736
평균대비 증감(%)	43.5	-11.6	23.6	9.2	-19.5	-9.4	-2.7	4.3	-3.1	-10.0	-7.9	-16.2
◦ 강수량 비교(기상청 서산 관측소)												
연도	'13	'14	'15	'16	'17	'18	'19	'20	'21			
월평균 강수량(mm)	85.2	83.3	67.9	76.8	69.2	102.3	76.3	124.1	108.1			
전년대비 증감(%)	-	-2.2	-18.5	13.1	-9.9	47.8	-25.4	62.7	-12.9			
◦ 백사장 잠식 현황												
잠식면적(m²)	잠식 해빈폭(m)		잠식원인									
-11,391	-8.2		-									
◦ Source/Sink : 해안사구 훼손에 따른 모래 공급 감소												
◦ Cross-shore Process : 친수공간 건설을 위한 호안 설치로 반사파 증가에 따른 침식 발생												
◦ 구조물 현황 호안, 돌제, 수중방파제

고찰												
◦ 북측(6~7번 기선)구간 자연해안에서 포락이 발생함												
◦ 국부침식이 나타나는 남측구간(2~3번 기선)에 대한 피해 감소 대책이 필요함

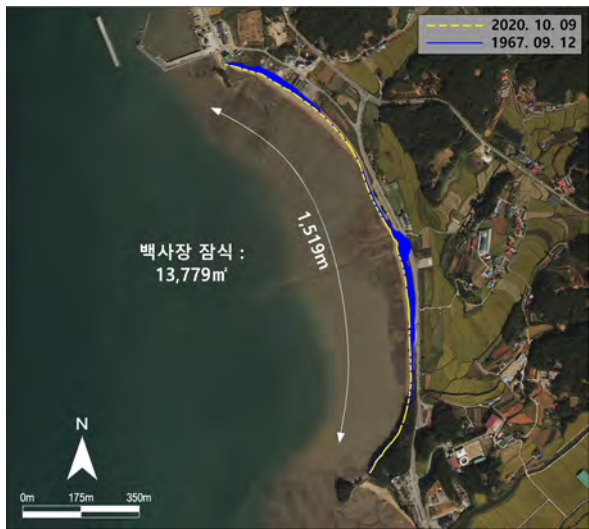
지역명	홍성군 속동	분류번호	충남-홍성-03	21/24

기간	백사장잠식		비고	잠식면적(㎡)	잠식폭(m)	1977~1990	-4,467	-2.9		1990~1996	5,084	3.3		1996~2007	8,994	5.9		2007~2012	4,016	2.6		2012~2020	152	0.1		1977~2020	13,779	9.0	
기간	백사장잠식		비고																															
	잠식면적(㎡)	잠식폭(m)																																
1977~1990	-4,467	-2.9																																
1990~1996	5,084	3.3																																
1996~2007	8,994	5.9																																
2007~2012	4,016	2.6																																
2012~2020	152	0.1																																
1977~2020	13,779	9.0

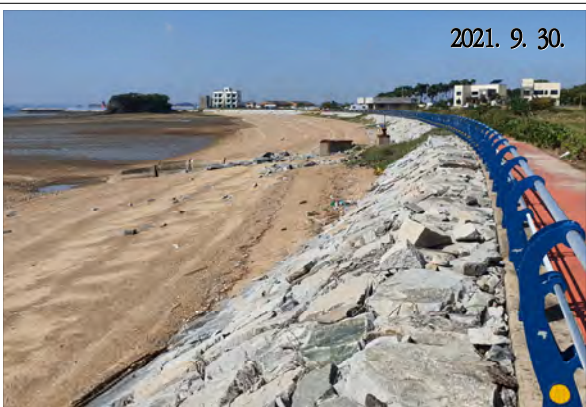
지역명	홍성군 속동	분류번호	충남-홍성-03	23/24
<div>2020년</div> <div> </div>				
위성영상				
<div> </div> <div>① 남측 자연해안 포락</div>		<div> </div> <div>② 해양쓰레기 유입</div>		
<div> </div> <div>③ 중앙 자갈분포 감소</div>		<div>

</div> <div>④ 북측 해안 전경</div>		
<div><ul style="list-style-type: none">○ 1차 조사시 남측 자연해안구간에서 포락이 나타났으며, 일부구간에서 해양쓰레기가 유입되어 방치됨○ 2차 조사시 중앙 일부구간에서 자갈분포가 감소하였으나, 해변폭 및 단면적은 감소함○ 2021년 단면측량결과, 1차 조사 대비 평균 해변폭 2.7m, 평균 단면적 2.9㎡가 감소하였으며, 전빈기울기는 평균 2.6°로 0.3° 급해짐○ 제3차 연안정비사업으로 호안(360m)이 시행중임</div>

고찰												
◦ 포락이 발생하는 남측 자연해안구간에 포락 방지 대책이 필요함 ◦ 호안 설치시 포락이 나타나는 남측구간에 대한 검토가 필요함

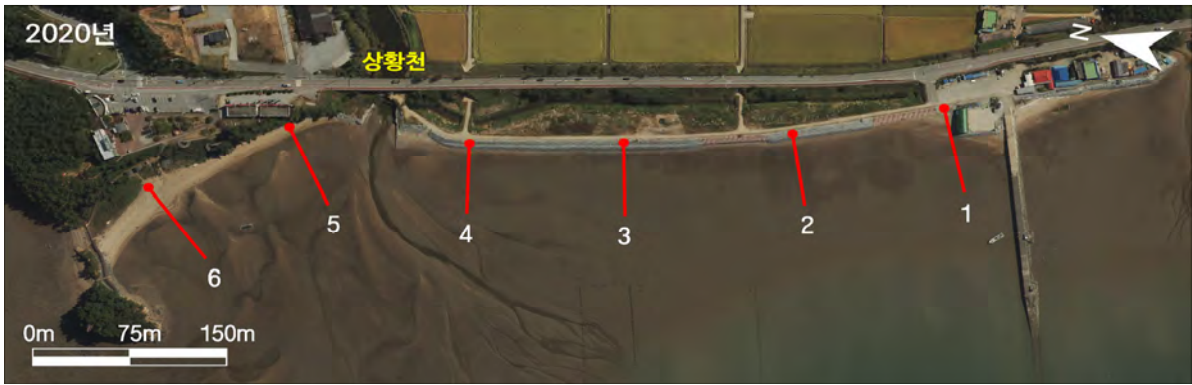
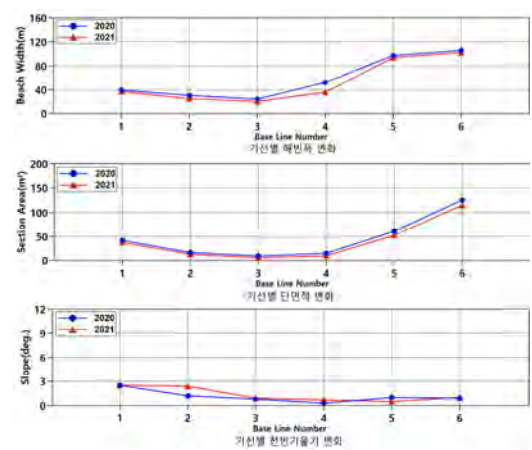
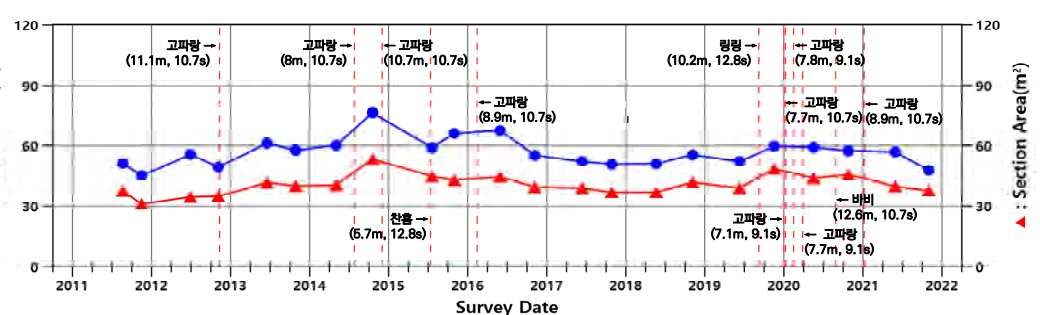
</div>							
2020년 ~ 2021년 측량결과	기선번호	해빈폭 (m)		단면적 (m ²)		전반기울기 (°)	
		'20년 연평균	'21년 연평균	'20년 연평균	'21년 연평균	'20년 연평균	'21년 연평균
	1	39.3	36.9	41.9	37.5	2.5	2.5
	2	30.5	24.9	16.3	12.4	1.2	2.4
	3	24.2	20.4	9.0	5.4	0.8	0.9
	4	52.4	35.8	14.7	9.4	0.3	0.7
	5	97.9	94.3	61.2	52.5	1.0	0.5
	6	106.4	102.8	126.0	115.5	0.9	1.0
<div>

</div>
	<div>○ 2021년 단면측량결과, 전년 대비 평균 해빈폭 6.0m, 평균 단면적 6.1m²가 감소하였으며, 전반기울기는 평균 1.3°로 0.2° 급해짐 ○ 4번 기선에서 해빈폭 16.6m, 6번 기선에서 단면적 10.5m²가 감소하여 대상지역내 최대 감소폭을 나타냄</div>

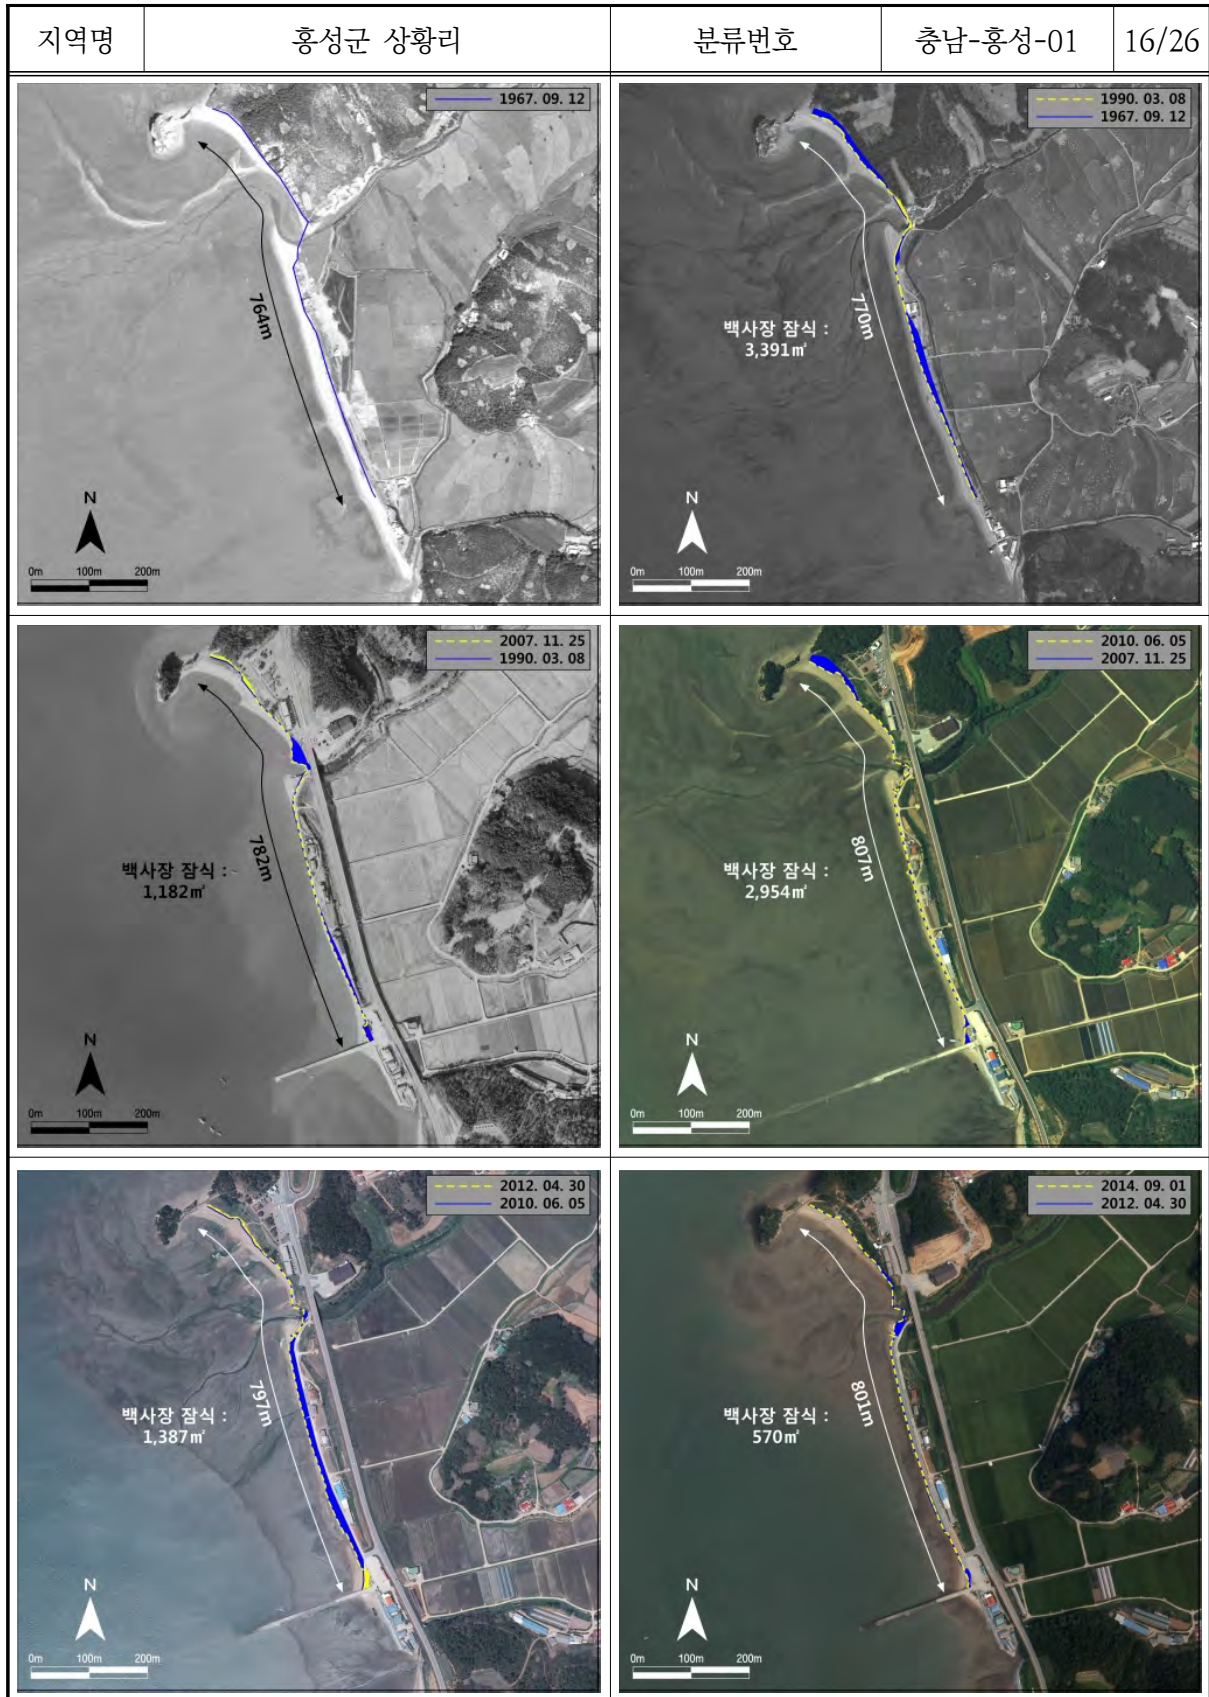
(7) 침식현황 변화 분석(항공·위성사진)

- 1990년은 송림 조성과 해안도로 건설로 백사장이 잠식됨
- 2007년은 호안 정비와 선착장 건설로 백사장이 잠식됨
- 2010년은 친수공간 조성으로 백사장이 잠식됨

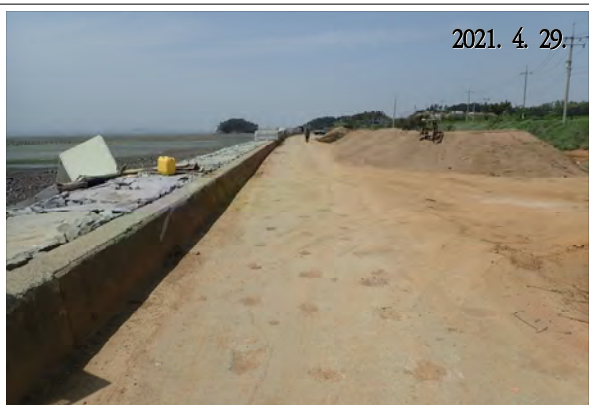
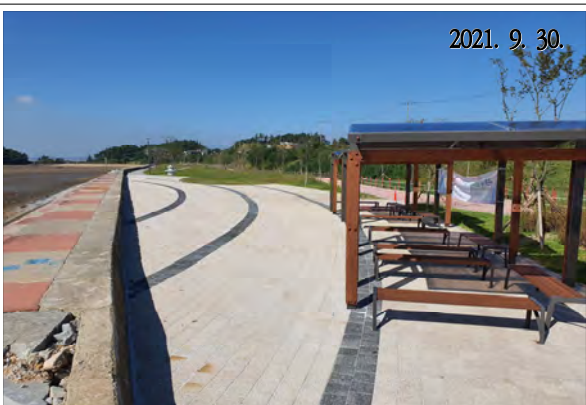
</div>		
① 속동동해안공원 조성사업 공사 완료				
<div>2021. 9. 30.</div> <div>

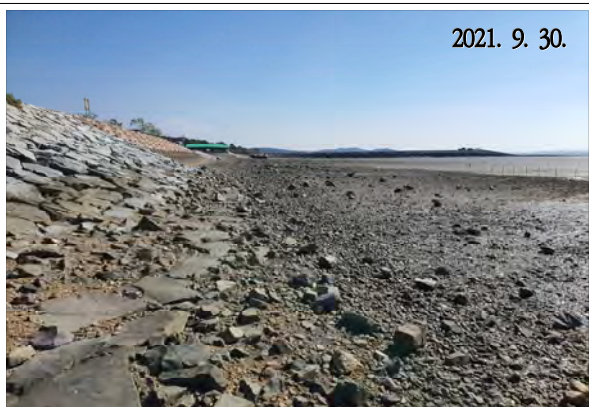
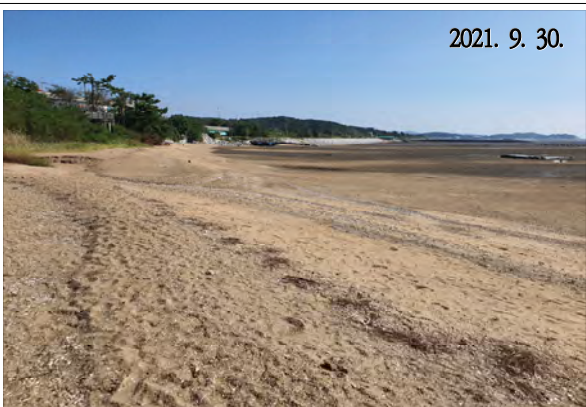
</div>		
② 남측 및 중앙구간 호안 전면 모래 유실		③ 북측 해안전경		
<div>○ 1차 조사시 진행중이던 속동해안공원 조성공사가 완료됨 <발주처 : 홍성군청></div> <div>○ 남측 및 중앙구간에서 호안 전면 모래가 유실되었으며, 전구간에서 평균 해변폭 및 단면적이 감소함</div> <div>○ 2021년 단면측량결과, 전년 대비 평균 해변폭 6.0m, 평균 단면적 6.1㎡가 감소하였으며, 전 빈기울기는 평균 1.3°로 0.2° 급해짐</div>

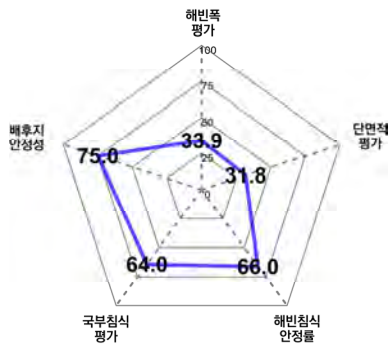
고찰												
◦ 중앙 및 남측(1~4번 기선) 석축호안에 만조 시 해수유입구간이 존재함

◦ 국부침식이 크게 나타나는 남측구간(2~3번 기선)에 대한 피해 감소 대책이 필요함

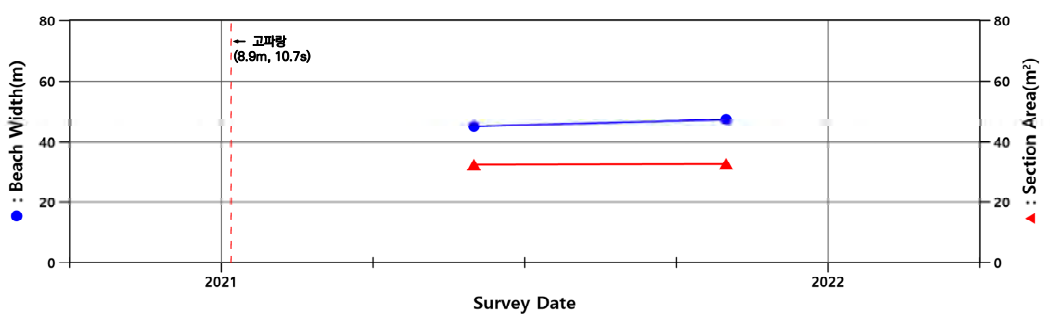
<div>분석</div> <ul style="list-style-type: none">○ 2021년 단면측량결과, 1차 조사 대비 평균 해빈폭 2.4m, 평균 단면적 0.3m²가 증가하였으며, 전빈기울기는 평균 2.5°로 변화 없음○ 1번 기선에서 해빈폭 6.1m, 단면적 1.6m²가 증가하여 대상지역내 최대 증가폭을 나타냄

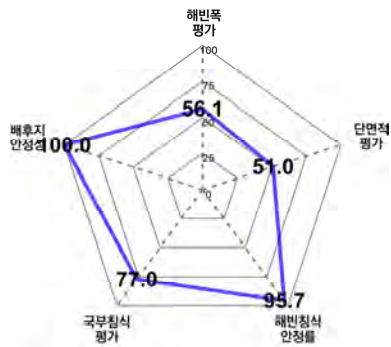
지역명	홍성군 어사리	분류번호	충남-홍성-04	20/20								
침퇴적 원인												
◦ 고파랑(최대파고 3m 이상) 출현회수(기상청 외연도 부이)												
연도	'10	'11	'12	'13	'14	'15	'16	'17	'18	'19	'20	'21
관측일수	309	301	317	354	353	338	362	360	358	356	349	333
출현회수	1,170	701	1,033	1,018	748	808	927	990	915	845	847	736
평균대비 증감(%)	43.5	-11.6	23.6	9.2	-19.5	-9.4	-2.7	4.3	-3.1	-10.0	-7.9	-16.2
◦ 강수량 비교(기상청 서산 관측소)												
연도	'13	'14	'15	'16	'17	'18	'19	'20	'21			
월평균 강수량(mm)	85.2	83.3	67.9	76.8	69.2	102.3	76.3	124.1	108.1			
전년대비 증감(%)	-	-2.2	-18.5	13.1	-9.9	47.8	-25.4	62.7	-12.9			
◦ 백사장 잠식 현황												
잠식면적(m²)	잠식 해빈폭(m)		잠식원인									
3,520	8.4		호안									
◦ Source/Sink : 주변에 모래공급원이 없음												
◦ 구조물 현황 호안, 배수로

고찰												
◦ 노후화된 배후 시설물의 주기적인 유지관리가 필요함

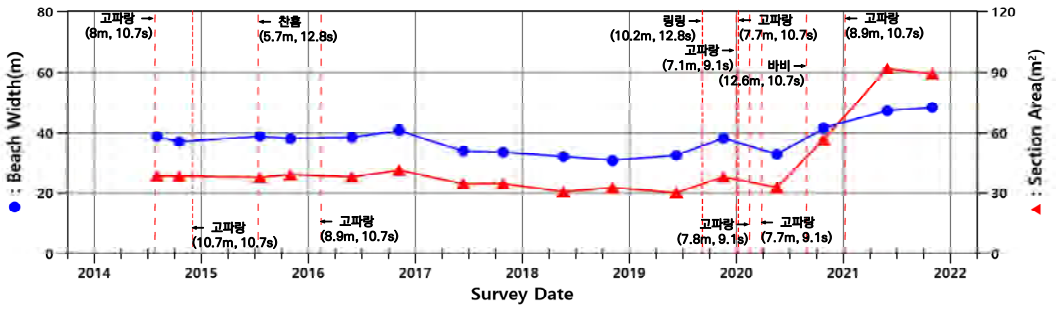
측량시기별
평균해빈폭
및 단면적
변화

○ 2021년 단면측량결과, 전년 대비 평균 해빈폭 10.6m, 평균 단면적 45.7㎡가 증가하였으며, 전반기울기는 평균 3.1°로 0.3° 급해짐

○ 1번 기선에서 해빈폭 18.2m, 5번 기선에서 단면적 67.5㎡가 증가하여 대상지역내 최대 증가폭을 나타냄

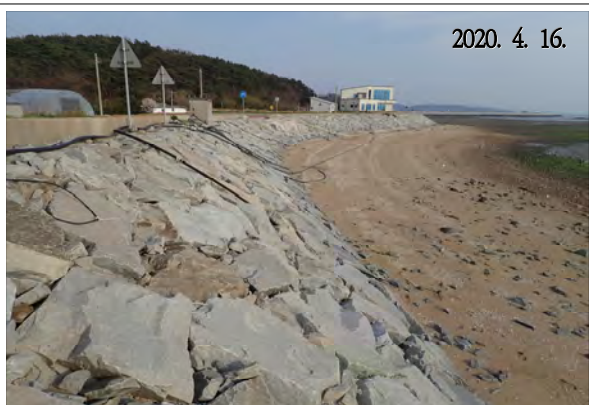
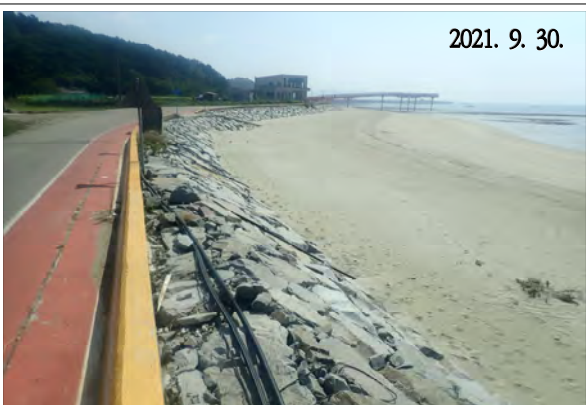
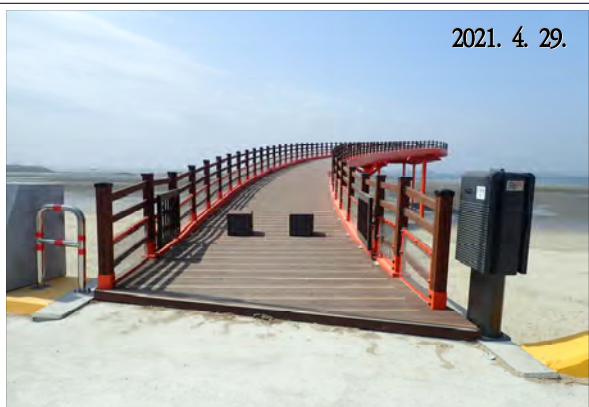
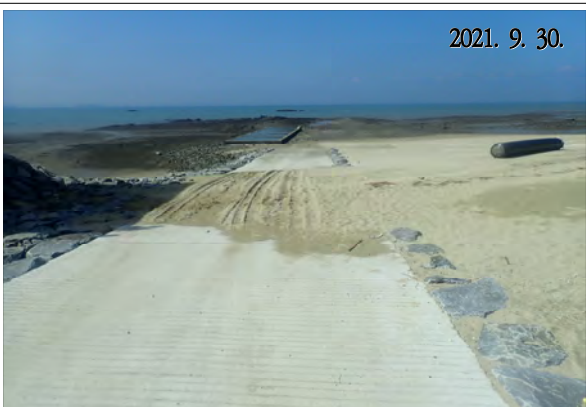
<div>2021. 9. 30.</div>		
① 제2차 연안정비사업 완료

<div>2021. 9. 30.</div>		
② 1차 조사시 전망대 조성 완료		③ 남측 해안진입로 주변 비사 퇴적		
<div>○ 제2차 연안정비사업으로 양빈(120,000㎥), 생태체험로(300m), 친수데크(100m)가 완료되었으며, 전구간에서 평균 해빈폭 및 단면적이 크게 증가함</div> <div>○ 남측구간 해안진입로 주변 비사가 퇴적됨</div> <div>○ 2021년 단면측량결과, 전년 대비 평균 해빈폭 10.6m, 평균 단면적 45.7㎡가 증가하였으며, 전빈기울기는 평균 3.1°로 0.3° 급해짐</div>

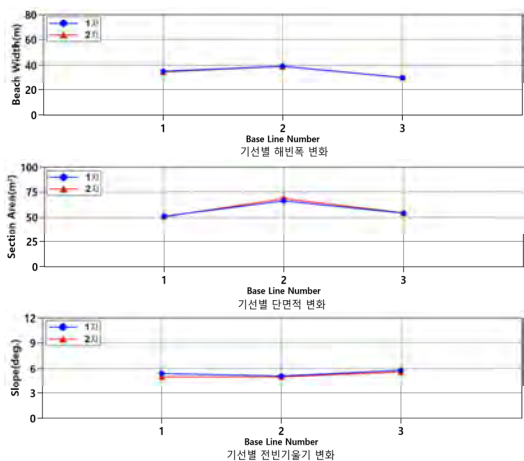
'21년 1차	'21년 2차	'21년 1차	'21년 2차	'21년 1차	'21년 2차			
	1	35.2	34.7	51.1	50.5	5.4	5.0			
	2	39.2	39.1	66.6	68.9	5.1	5.0			
3	30.0	30.2	54.1	54.5	5.8	5.6				
측량시기별 평균해빈폭 및 단면적 변화

분석	<div>○ 2021년 단면측량결과, 1차 조사 대비 평균 해빈폭은 0.1m 감소, 평균 단면적은 0.7㎡가 증가하였으며, 전빈기울기는 평균 5.2°로 0.2° 완만해짐</div> <div>○ 1번 기선에서 해빈폭 0.5m 감소, 2번 기선에서 단면적 2.3㎡가 증가하여 대상지역 내 최대 증감폭을 나타냄</div>

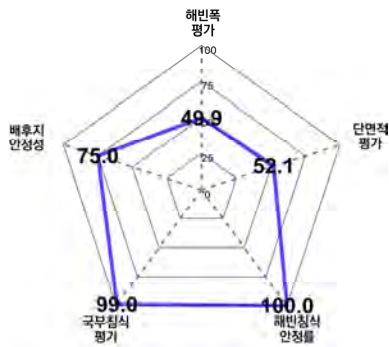
지역명	홍성군 죽도		분류번호		충남-홍성-05		20/20					
침퇴적 원인												
◦ 고파랑(최대파고 3m 이상) 출현회수(기상청 외연도 부이)												
연도	'10	'11	'12	'13	'14	'15	'16	'17	'18	'19	'20	'21
관측일수	309	301	317	354	353	338	362	360	358	356	349	333
출현회수	1,170	701	1,033	1,018	748	808	927	990	915	845	847	736
평균대비 증감(%)	43.5	-11.6	23.6	9.2	-19.5	-9.4	-2.7	4.3	-3.1	-10.0	-7.9	-16.2
◦ 강수량 비교(기상청 서산 관측소)												
연도	'13	'14	'15	'16	'17	'18	'19	'20	'21			
월평균 강수량(mm)	85.2	83.3	67.9	76.8	69.2	102.3	76.3	124.1	108.1			
전년대비 증감(%)	-	-2.2	-18.5	13.1	-9.9	47.8	-25.4	62.7	-12.9			
◦ 백사장 잠식 현황												
잠식면적(m²)	잠식 해빈폭(m)		잠식원인									
449	2.2		호안									
◦ Source/Sink : 주변에 모래공급원이 없음												
◦ 구조물 현황 호안, 항만시설

고찰												
◦ 전구간에 만조 시 배후지에 해수가 유입됨 ◦ 해양쓰레기가 유입된 서측구간 정화작업이 필요함

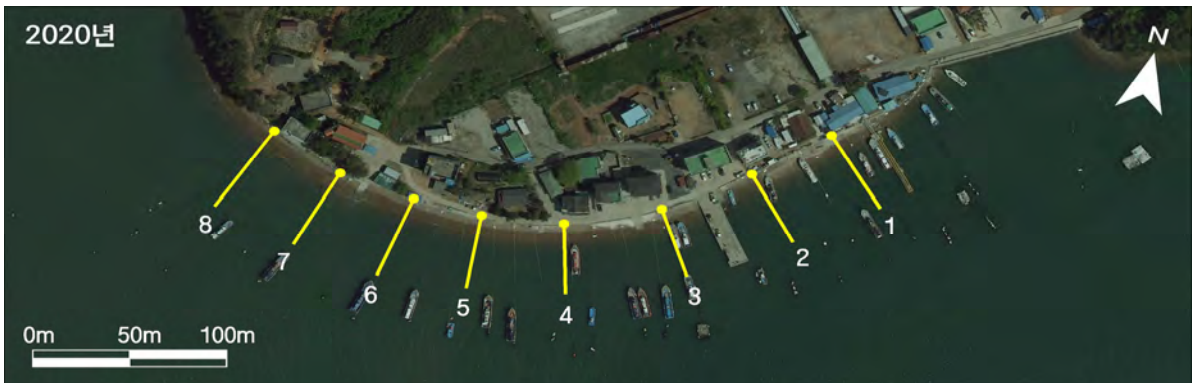
2020년 ~ 2021년 측량결과	(기준 : E.L. 0.0m)						
	기선 번호	해빈폭 (m)		단면적 (㎡)		전빈기울기 (°)	
		'20년 연평균	'21년 연평균	'20년 연평균	'21년 연평균	'20년 연평균	'21년 연평균
	1	16.6	17.3	17.4	19.2	8.3	8.2
	2	21.4	22.3	31.7	33.9	8.6	8.4
	3	22.5	23.7	36.5	37.6	9.1	9.0
	4	18.2	18.1	24.0	23.0	7.1	8.1
	5	24.7	25.4	41.2	44.2	8.0	8.3
	6	25.0	25.8	39.0	41.2	7.2	6.3
	7	22.0	23.0	32.4	33.4	8.7	8.1
8	20.3	20.8	25.1	26.8	8.1	7.5

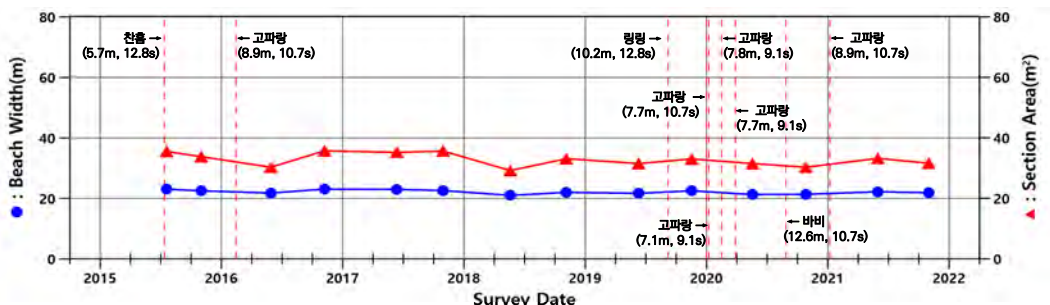
○ 2021년 단면측량결과, 전년 대비 평균 해빈폭 0.8m, 평균 단면적 1.5㎡가 증가하였으며, 전빈기울기는 평균 8.0°로 0.1° 완만해짐	
	○ 3번 기선에서 해빈폭 1.2m, 5번 기선에서 단면적 3.0㎡가 증가하여 대상지역내 최대 증가폭을 나타냄

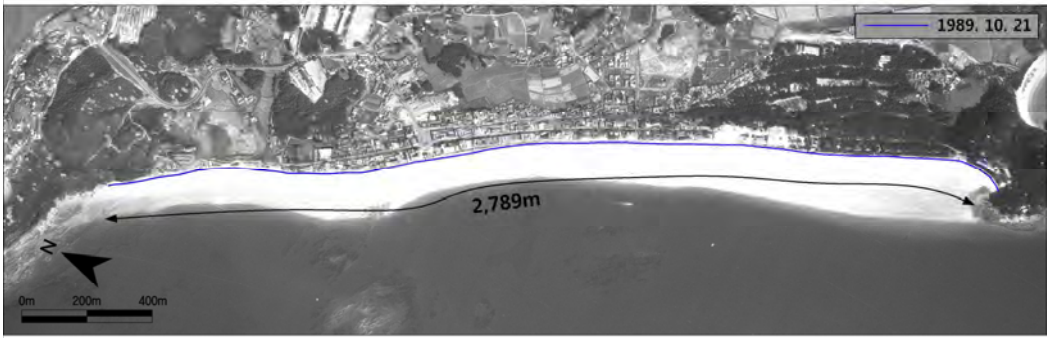
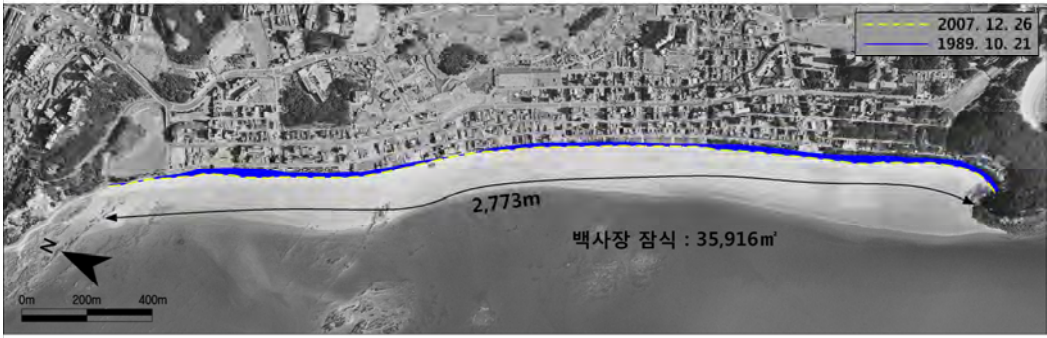
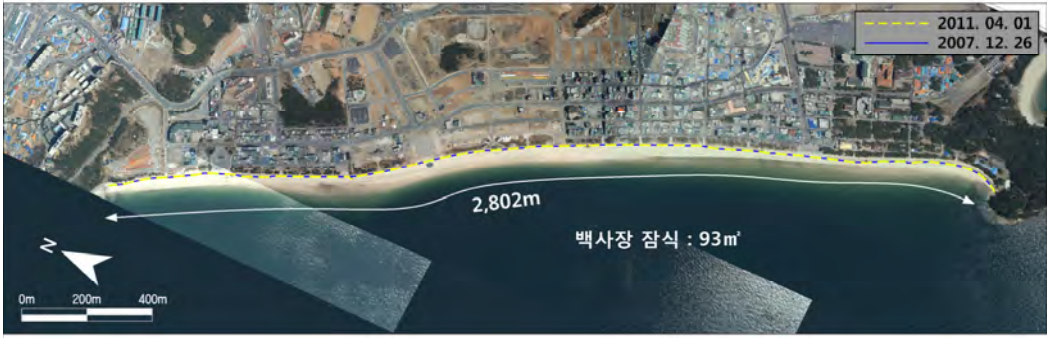
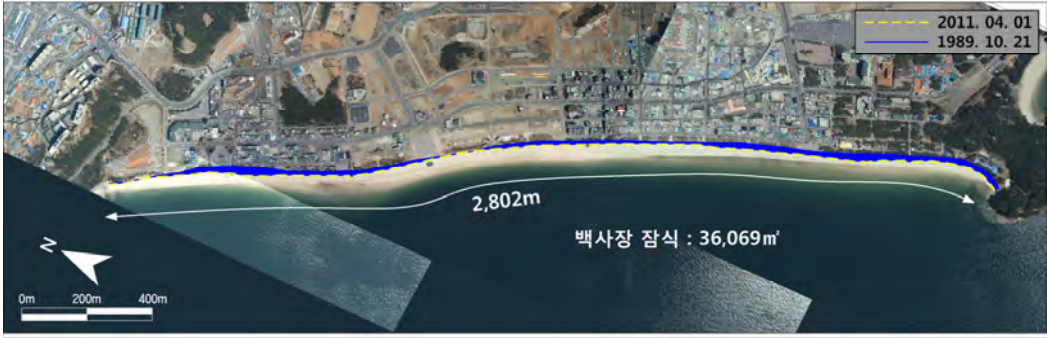
지역명	보령시 대천	분류번호	충남-보령-02	28/40																		
1989년

특 징	<div><ul style="list-style-type: none">○ 2007년은 호안 설치 및 친수공간 조성으로 백사장이 잠식됨○ 2011년은 변화가 미미함

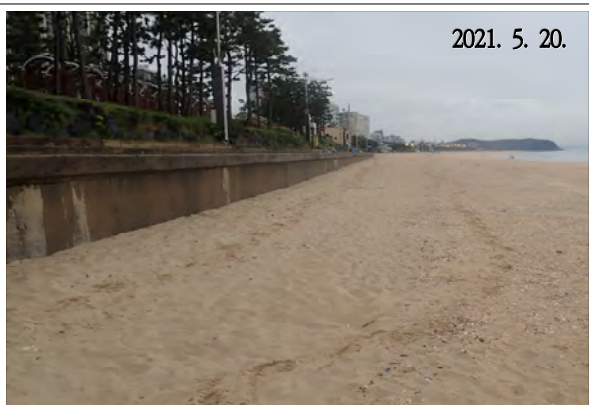
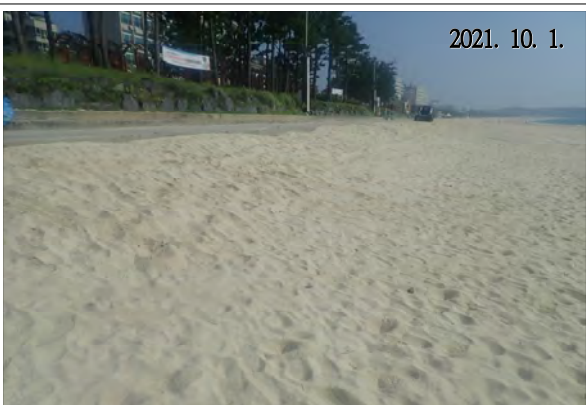
</div>		
① 중앙구간 호안 전면 모래 퇴적				
<div>

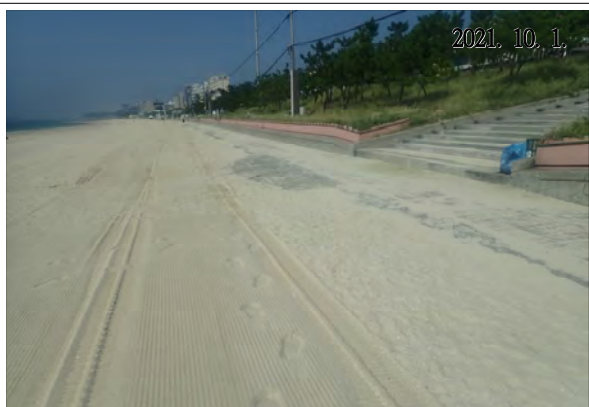
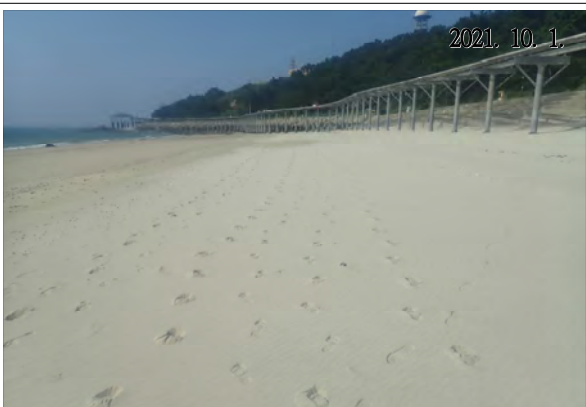
</div>		
② 해안도로 모래 퇴적		③ 북측구간 모래 퇴적		
<div>○ 2차 조사시 중앙 및 북측구간에 모래가 퇴적되어 자갈 분포가 감소하였으며, 해변폭 및 단면적이 증가함</div> <div>○ 2차 조사시 중앙구간 해안도로 상부에 비사가 퇴적됨</div> <div>○ 2021년 단면측량결과, 전년 대비 평균 해변폭 2.6m, 평균 단면적 2.2㎡ 증가하였으며, 전변 기울기는 평균 2.8°로 0.5° 급해짐</div> <div>○ 제3차 연안정비사업으로 양빈(300,000㎥), 콘크리트 포장제거(2,300m)가 계획됨</div>

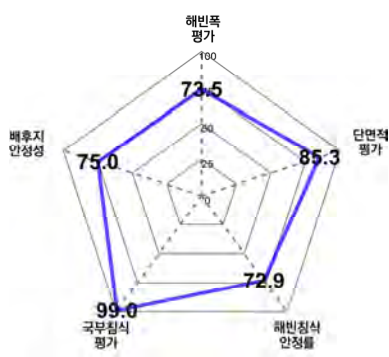
지역명	보령시 대천		분류번호		충남-보령-02		40/40					
침퇴적 원인												
◦ 고파랑(최대파고 3m 이상) 출현회수(기상청 외연도 부이)												
연도	'10	'11	'12	'13	'14	'15	'16	'17	'18	'19	'20	'21
관측일수	309	301	317	354	353	338	362	360	358	356	349	333
출현회수	1,170	701	1,033	1,018	748	808	927	990	915	845	847	736
평균대비 증감(%)	43.5	-11.6	23.6	9.2	-19.5	-9.4	-2.7	4.3	-3.1	-10.0	-7.9	-16.2
◦ 강수량 비교(기상청 보령 관측소)												
연도	'13	'14	'15	'16	'17	'18	'19	'20	'21			
월평균 강수량(mm)	115.9	84.2	65.2	66.1	71.4	111.4	68.5	108.5	99.4			
전년대비 증감(%)	-	-27.3	-22.6	1.3	8.0	56.2	-38.5	58.4	-8.4			
◦ 백사장 잠식 현황												
잠식면적(m²)	36,069		잠식 해빈폭(m)	12.8		잠식원인						
						해안도로, 친수공간						
◦ Source/Sink : 주변에 모래공급원이 없음												
◦ Cross-shore Process : 호안 및 배후지 개발로 인한 모래 공급의 차단으로 침식 발생												
◦ 구조물 현황 호안, 친수공간

고찰												
◦ 호안 정비(콘크리트 포장제거) 계획에 따른 모니터링이 필요함												
◦ 양빈 수행 시 자갈화가 나타나는 북측 및 남측구간에 대한 검토가 필요함

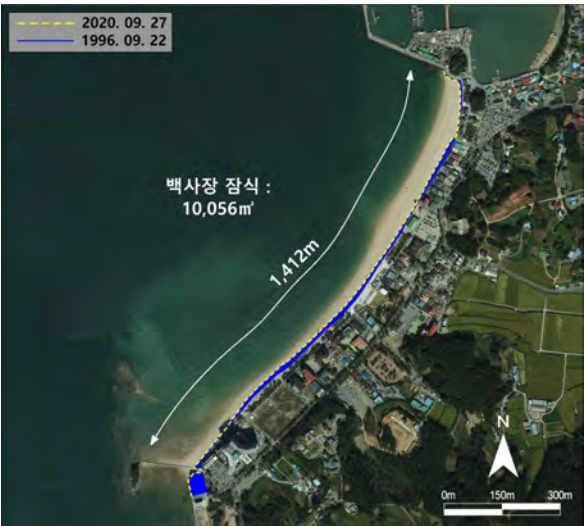
공 란		
공 란				
특 징				
<div>◦ 1996년은 백사장 배후가 개발되어 호안이 설치되어 있음</div> <div>◦ 2007년, 2014년은 호안 정비로 인하여 백사장이 잠식됨</div>				
기간	백사장잠식		비고	
	잠식면적(㎡)	잠식폭(m)		
1996~2007	5,439	3.9		
2007~2014	2,125	1.5		
2014~2016	0	0.0		
2016~2018	2,129	1.5		
2018~2020	363	0.3		
1996~2020	10,056	7.2

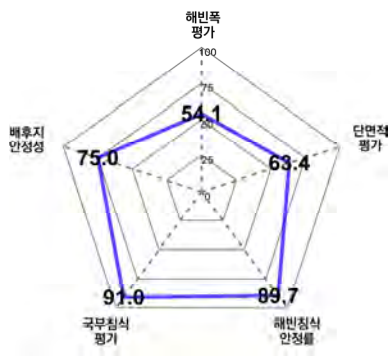
지역명	보령시 무창포	분류번호	충남-보령-03	31/31								
침퇴적 원인												
◦ 고파랑(최대파고 3m 이상) 출현회수(기상청 외연도 부이)												
연도	'10	'11	'12	'13	'14	'15	'16	'17	'18	'19	'20	'21
관측일수	309	301	317	354	353	338	362	360	358	356	349	333
출현회수	1,170	701	1,033	1,018	748	808	927	990	915	845	847	736
평균대비 증감(%)	43.5	-11.6	23.6	9.2	-19.5	-9.4	-2.7	4.3	-3.1	-10.0	-7.9	-16.2
◦ 강수량 비교(기상청 보령 관측소)												
연도	'13	'14	'15	'16	'17	'18	'19	'20	'21			
월평균 강수량(mm)	115.9	84.2	65.2	66.1	71.4	111.4	68.5	108.5	99.4			
전년대비 증감(%)	-	-27.3	-22.6	1.3	8.0	56.2	-38.5	58.4	-8.4			
◦ 백사장 잠식 현황												
잠식면적(m²)	잠식 해빈폭(m)		잠식원인									
10,056	7.2		친수공간									
◦ Source/Sink : 주변에 모래공급원이 없음												
◦ 구조물 현황 호안, 항만시설, 친수공간

고찰												
◦ 연육돌제 철거에 따른 사후 백사장 변화 파악이 필요함

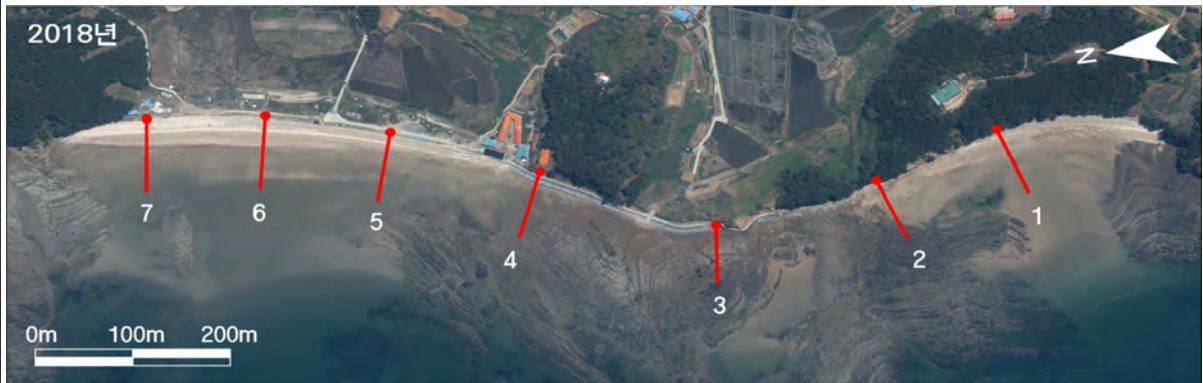
○ 2021년 단면측량결과, 전년 대비 평균 해빈폭 0.6m, 평균 단면적 0.7㎡가 감소하였으며, 전빈기울기는 평균 2.8°로 0.5° 완만해짐

○ 2번 기선에서 해빈폭 3.7m 감소, 1번 기선에서 단면적 4.7㎡가 감소하여 대상지역 내 최대 증감폭을 나타냄

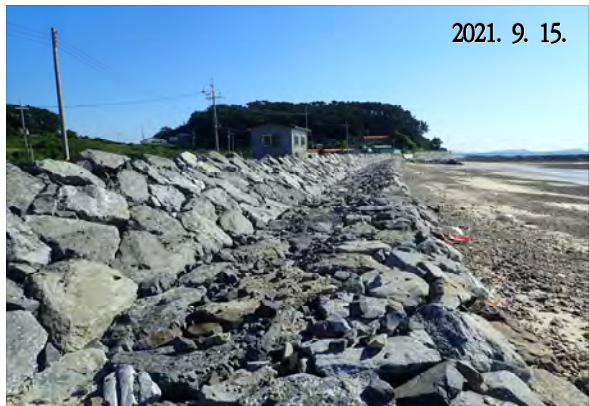
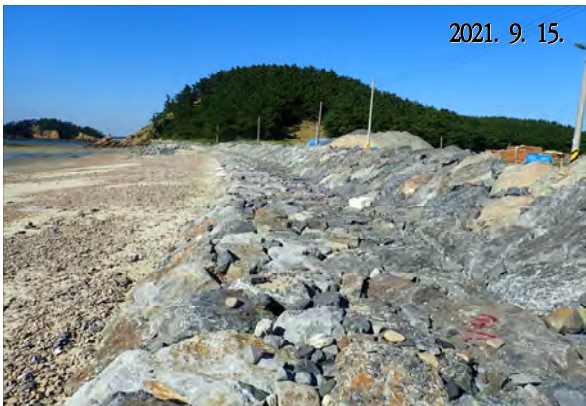
</div></div>		
① 3차 연안정비사업 시행 <호안보강>				
<div><div>2021. 9. 15.</div><div>

</div></div>		
② 북측 자갈분포 감소		③ 남측구간 모래 퇴적		
<div><div>○ 2차 조사시 남측구간에서 호안 전면 모래가 퇴적됨</div><div>○ 2차 조사시 북측구간에 호안보강<440m>이 진행되었으며, 모래가 퇴적되어 자갈분포가 감소함</div><div>○ 2021년 단면측량결과, 전년 대비 평균 해변폭 0.6m, 평균 단면적 0.7㎡가 감소하였으며, 전 빈기울기는 평균 2.8°로 0.5° 완만해짐</div><div>○ 제3차 연안정비사업으로 호안(440m), 호안보강(400m)이 계획됨</div></div>

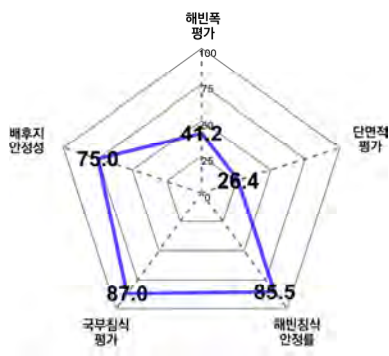
지역명	보령시 장고도	분류번호	충남-보령-04	25/25								
침퇴적 원인												
◦ 고파랑(최대파고 3m 이상) 출현회수(기상청 외연도 부이)												
연도	'10	'11	'12	'13	'14	'15	'16	'17	'18	'19	'20	'21
관측일수	309	301	317	354	353	338	362	360	358	356	349	333
출현회수	1,170	701	1,033	1,018	748	808	927	990	915	845	847	736
평균대비 증감(%)	43.5	-11.6	23.6	9.2	-19.5	-9.4	-2.7	4.3	-3.1	-10.0	-7.9	-16.2
◦ 강수량 비교(기상청 보령 관측소)												
연도	'13	'14	'15	'16	'17	'18	'19	'20	'21			
월평균 강수량(mm)	115.9	84.2	65.2	66.1	71.4	111.4	68.5	108.5	99.4			
전년대비 증감(%)	-	-27.3	-22.6	1.3	8.0	56.2	-38.5	58.4	-8.4			
◦ 백사장 잠식 현황												
잠식면적(m²)	잠식 해빈폭(m)		잠식원인									
-330	-0.3		-									
◦ Source/Sink : 주변에 모래공급원이 없음												
◦ 구조물 현황 호안

고찰												
◦ 북측구간 호안보강에 따른 지속적인 해안선 변화 모니터링이 필요함												
◦ 남측 일부구간은 배후 토사포락 피해가 나타남

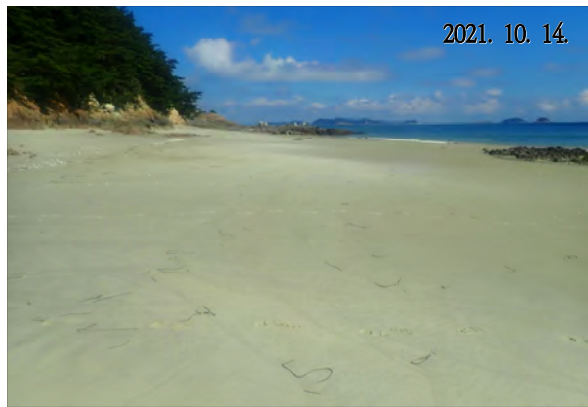
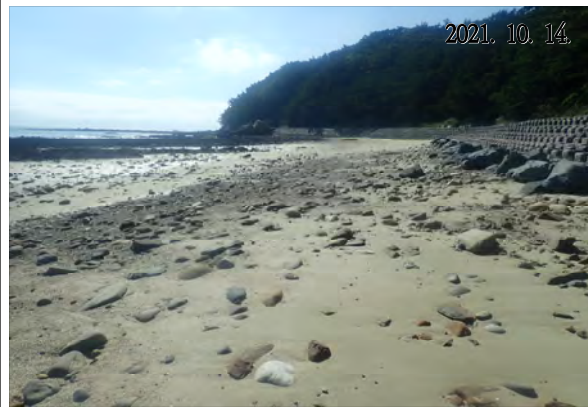
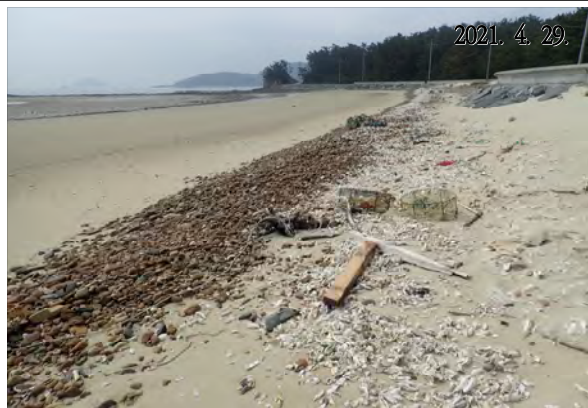
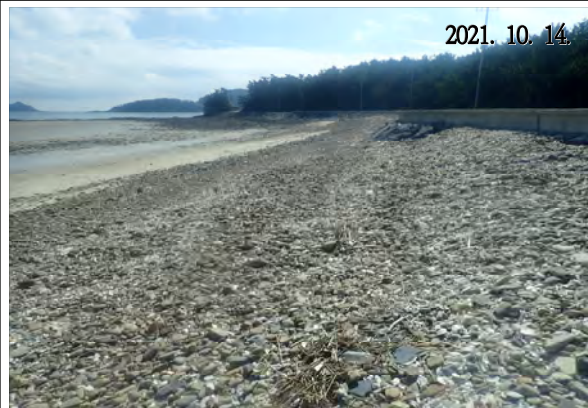
① 북측구간 모래 퇴적		② 남측구간 모래 유실

③ 중앙구간 자갈분포 증가				
<div><ul style="list-style-type: none">○ 북측에 비해 남측구간의 해변폭이 비교적 짧으며, 해안을 따라 인공구조물이 설치되어 있음○ 2차 조사시 북측 암반지대에 모래가 퇴적됨○ 2차 조사시 중앙 및 남측구간에 모래가 유실되어 자갈분포구간이 확대됨○ 2021년 단면측량결과, 1차 조사 대비 평균 해변폭 4.8m, 평균 단면적 4.0㎡가 감소하였으며, 전빈기울기는 평균 4.4°로 0.1° 급해짐</div>

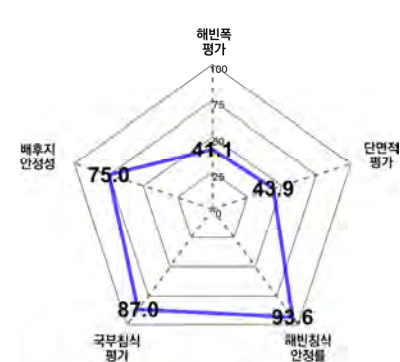
지역명	보령시 호도		분류번호		충남-보령-05		30/30					
침퇴적 원인												
◦ 고파랑(최대파고 3m 이상) 출현회수(기상청 외연도 부이)												
연도	'10	'11	'12	'13	'14	'15	'16	'17	'18	'19	'20	'21
관측일수	309	301	317	354	353	338	362	360	358	356	349	333
출현회수	1,170	701	1,033	1,018	748	808	927	990	915	845	847	736
평균대비 증감(%)	43.5	-11.6	23.6	9.2	-19.5	-9.4	-2.7	4.3	-3.1	-10.0	-7.9	-16.2
◦ 강수량 비교(기상청 보령 관측소)												
연도	'13	'14	'15	'16	'17	'18	'19	'20	'21			
월평균 강수량(mm)	115.9	84.2	65.2	66.1	71.4	111.4	68.5	108.5	99.4			
전년대비 증감(%)	-	-27.3	-22.6	1.3	8.0	56.2	-38.5	58.4	-8.4			
◦ 백사장 잠식 현황												
잠식면적(m²)	잠식 해빈폭(m)		잠식원인									
12,084	5.8		호안, 친수공간									
◦ Source/Sink : 주변에 모래공급원이 없음												
◦ 구조물 현황 호안, 친수공간

고찰												
◦ 남측구간(11번 기선) 호안 전면에 해수유입구간이 존재함

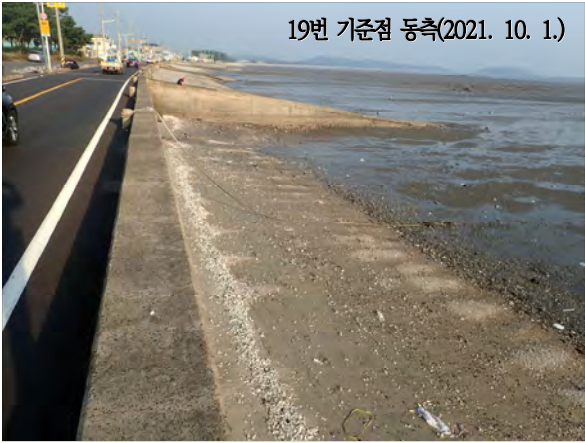
<div>19번 기준점 동측(2021. 10. 1.)</div>

남측 자연해안에서 포락이 진행됨				
공 란				
공 란

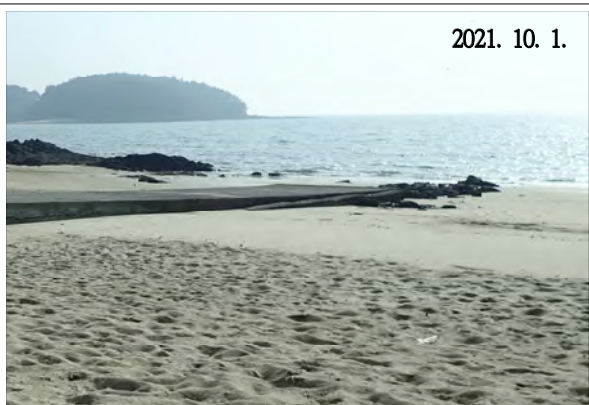
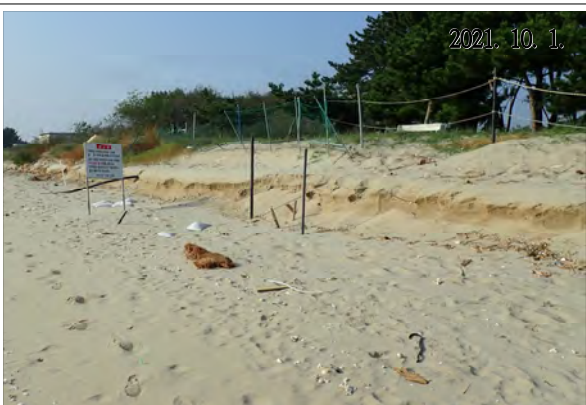
① 해안진입로 주변 모래 유실		② 중양구간 모래 유실		
<div>2021. 10. 1.</div>

③ 북측구간 모래 유실		④ 북측 자갈분포 증가		
<ul style="list-style-type: none">○ 2차 조사시 남측 해안진입로 주변 및 중양구간에 모래가 유실됨○ 북측구간에서 모래가 유실되어 돌망태 호안이 노출되었으며, 호안 전면에 자갈분포가 증가함○ 2021년 단면측량결과, 전년 대비 평균 해변폭 1.1m, 평균 단면적 3.4㎡가 증가하였으며, 전 빈기울기는 평균 4.1°로 0.2° 완만해짐○ 제3차 연안정비사업으로 호안철거 및 도로제거(730m), 갯벌진입로철거(185m), 호안보강(615m), 계단식호안(470m), 호안 파라펫보강(110m), 돌제(720m), T형 돌제(180m), 양빈(70,000㎡) 이 계획됨

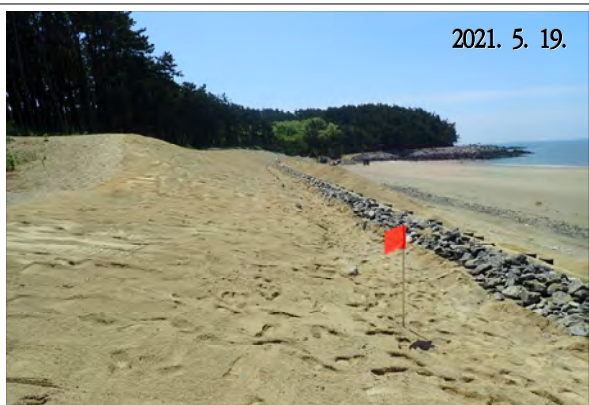
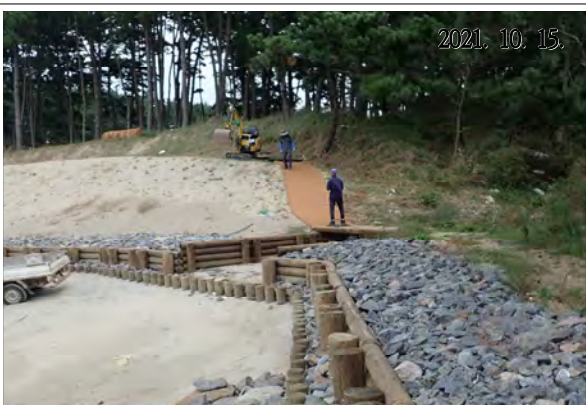
</div>		
② 중앙구간 해안 전경		③ 북측 자갈분포 감소		
<div><ul style="list-style-type: none">○ 2차 조사시 양빈(8,500m³) 수행이 완료되었으며, 해변산책로(3,581m) 설치가 진행됨○ 2차 조사시 북측 백사장에 자갈분포구간이 감소함○ 2021년 단면측량결과, 전년 대비 평균 해빈폭 11.3m, 평균 단면적 4.5㎡가 감소하였으며, 전 빈기울기는 평균 2.7°로 0.2° 완만해짐○ 제3차 연안정비사업으로 사구보호(691m), 양빈(21,500m³), 연안표사제어(300m), 해변산책로(3,581m)가 완료됨</div>

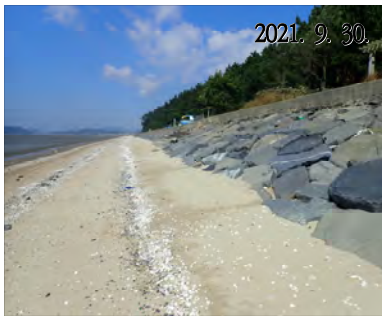
</div> <div>⑤ 직립호안II</div>		<div> </div> <div>지질도(1:50,000)</div>
지질학적특성	구분 및 기호	지층명	암석	
	Qa	제 4계 충적층	자갈, 모래, 점토, 이토	
	PCEgn	편마암류	화강편마암	
	Kbgr	불국사층군 화강암	화강암	
<div>① 석축호안 : 길이 1,100m, 높이 0.7m~3m</div> <div>② 자연해안 : 길이 580m</div> <div>③ 직립호안 I : 길이 150m, 높이 2.5m~3.5m</div> <div>④ 계단식호안 : 길이 660m, 높이 3.3m~5m</div> <div>⑤ 직립호안II : 길이 850m, 높이 1m~3m</div>
