2021년 연안침식 실태조사 (서해안권역)

[충청남도]

2021. 12

해양수산부

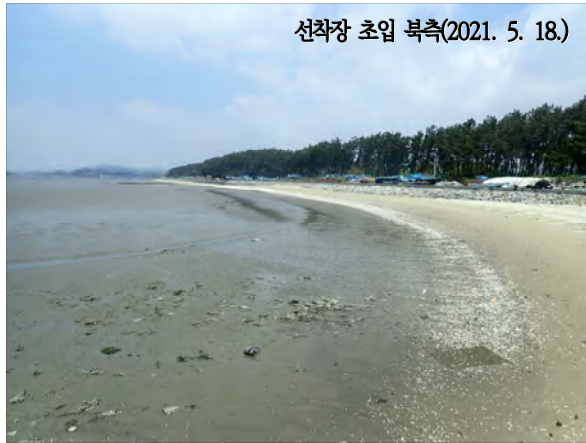
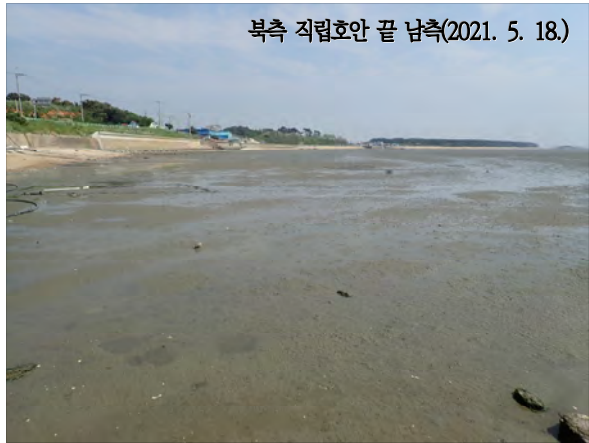
중앙구간에 자연해안이 위치하고 있으며, 북측 및 남측에는 해안을 따라 인공구조물이 설치 되어 있음				
<div>선착장 초입 북측(2021. 9. 30.)</div>

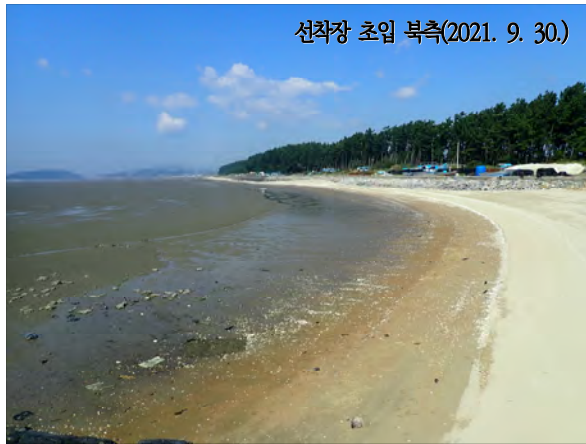
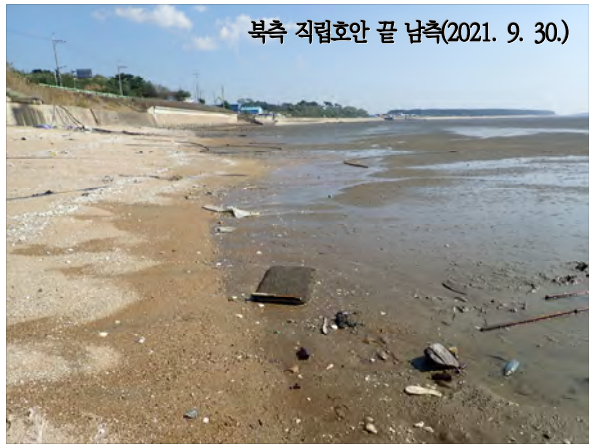
중앙구간 자연해안에 포락이 진행됨				
공 란

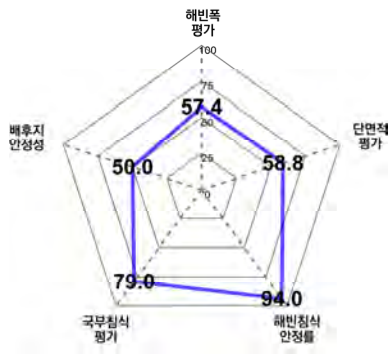
지역명	서천군 송석				분류번호				충남-서천-05			35/35	
침퇴적 원인													
◦ 고파랑(최대파고 3m 이상) 출현회수(기상청 외연도 부이)													
연도	'10	'11	'12	'13	'14	'15	'16	'17	'18	'19	'20	'21	
관측일수	309	301	317	354	353	338	362	360	358	356	349	333	
출현회수	1,170	701	1,033	1,018	748	808	927	990	915	845	847	736	
평균대비 증감(%)	43.5	-11.6	23.6	9.2	-19.5	-9.4	-2.7	4.3	-3.1	-10.0	-7.9	-16.2	
◦ 강수량 비교(기상청 군산 관측소)													
연도	'13	'14	'15	'16	'17	'18	'19	'20	'21				
월평균 강수량(mm)	91.1	95.1	74.7	95.4	64.5	136.4	84.0	138.7	103.4				
전년대비 증감(%)	-	4.4	-21.5	27.8	-32.3	111.4	-38.4	65.1	-25.5				
◦ 백사장 잠식 현황													
잠식면적(m²)				잠식 해빈폭(m)				잠식원인					
74,406				25.4				송림, 호안, 친수공간					
◦ Source/Sink : 주변에 모래공급원 없음													
◦ 구조물 현황 항만시설, 호안

고찰													
◦ 북측구간(13~14번 기선) 호안 전면에 해수유입구간이 존재함													
◦ 파손된 중앙(10번 기선)구간 호안 보수가 필요함

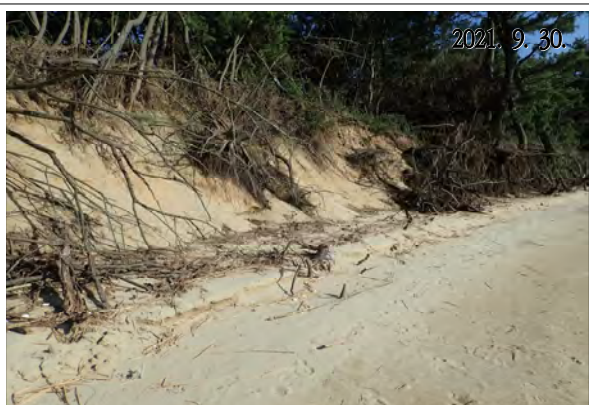
</div> <div>① 북측 자연해안 수림붕괴</div>		<div>2021. 5. 18.</div> <div>

</div> <div>② 중앙구간 자연해안 포락</div>		
<div>2021. 5. 18.</div> <div> </div>		<div>2021. 9. 30.</div> <div> </div>		
<div>③ 북측구간 자갈 노출</div> <div><ul style="list-style-type: none">○ 2차 조사시 북측 자연해안 포락구간이 지속적으로 확대되었으며, 중앙 자연해안 일부구간에 포락이 발생함○ 2차 조사시 북측 포락방지 목책 전면에서 배후 유출수에 의해 모래가 유실되어 자갈이 노출됨○ 2021년 단면측량결과, 전년 대비 평균 해빈폭 3.1m, 평균 단면적 2.5㎡가 증가하였으며, 전 빈기울기는 평균 0.9°로 0.1° 완만해짐○ 제3차 연안정비사업으로 해안산책로(725m)가 계획됨</div>

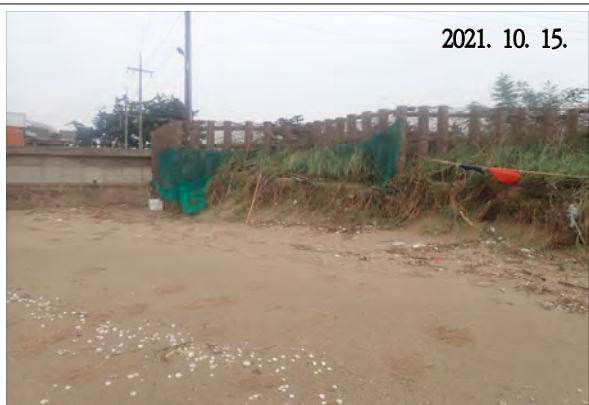
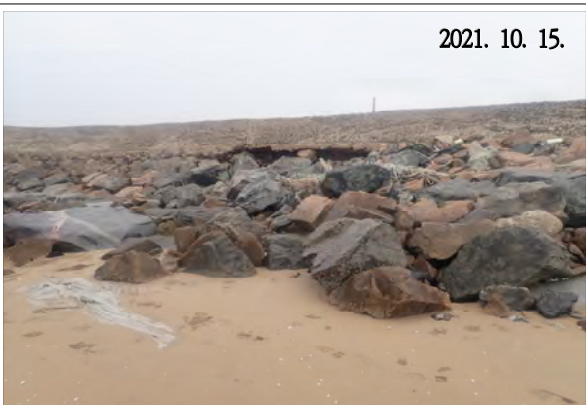
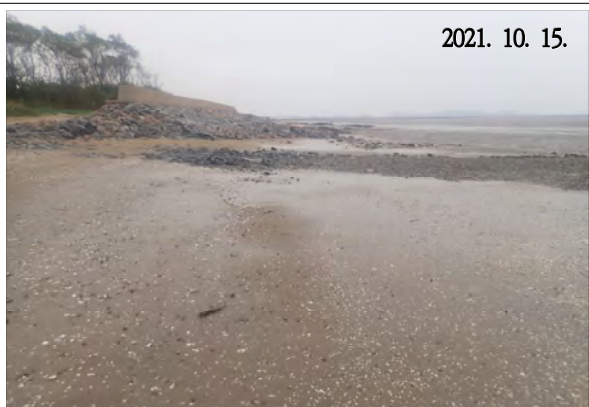
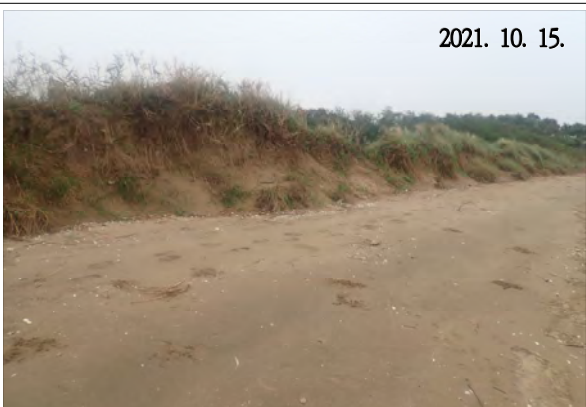
</div>		
① 남측 자연해안 포락		② 중앙구간 호안 노후화		
<div>2021. 10. 15.</div> <div>

</div>		
③ 북측구간 모래 유실		④ 북측 해안사구 포락		
<div><ul style="list-style-type: none">○ 남측 침식방지 울타리 전면 및 북측 해안사구 전면에 포락이 발생하였으며, 중앙구간 일부 석축호안에 노후화로 인한 파손이 나타남○ 북측구간에서 갯벌진입로 주변으로 모래가 유실되어 자갈분포구간이 증가함○ 2021년 단면측량결과, 전년 대비 평균 해빈폭은 0.2m 감소, 평균 단면적은 1.5㎡가 증가하였으며, 전빈기울기는 평균 3.3°로 0.3° 완만해짐○ 제3차 연안정비사업으로 침식방지울타리(400m)가 계획됨</div>

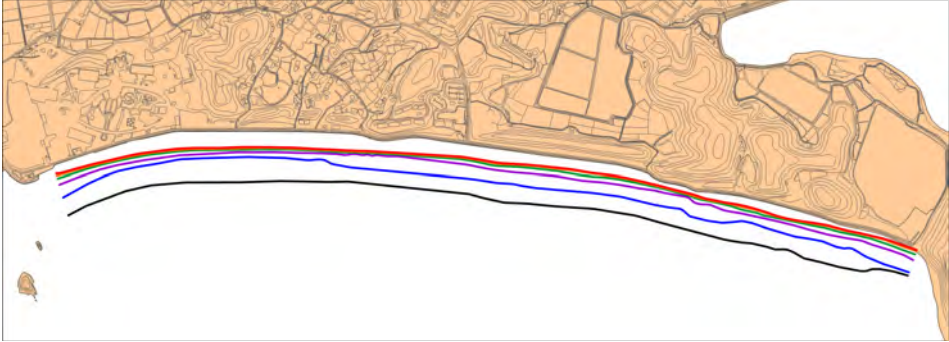
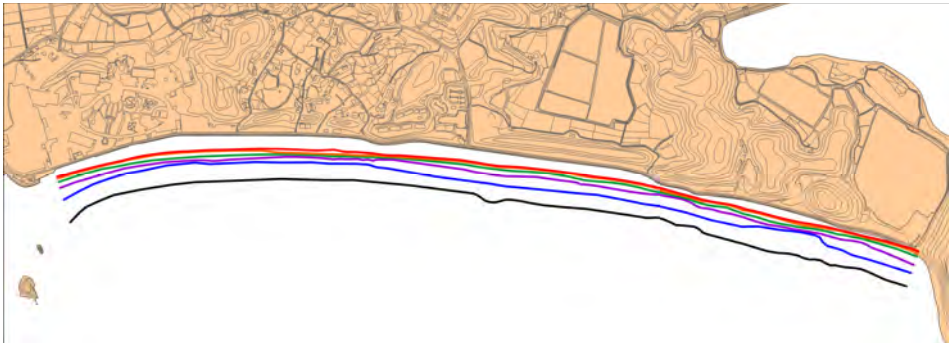
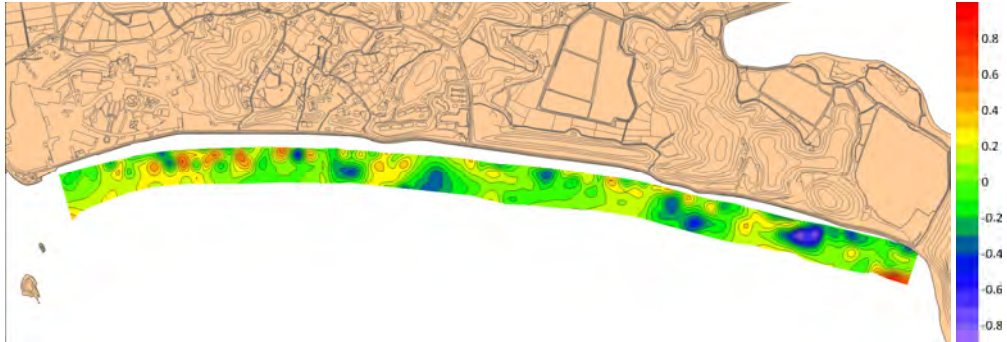
조간대 표고 변화 (3월→12월)

표고 변화 분석	<ul style="list-style-type: none"> ○ 2021년 12월 지형도 작성 결과, 3월 대비 남측 조간대(평균고조위~평균저조위) 구간에서 최대 0.8m의 표고가 낮아진 것으로 분석됨
