2024년 연안침식 실태조사

[전라남도1]

- 영광군 / 함평군 / 신안군 -

귀 기관과 계약 체결한 「2024년 연안침식 실태조사(서해안권역)」용역에 대한 최종보고서를 과업지시서에 따라 제출합니다.

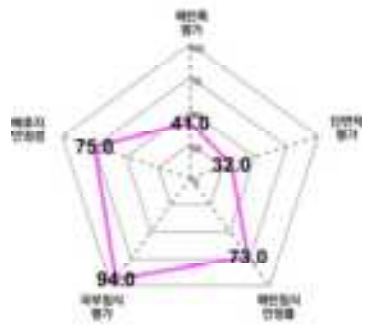
현황

해빈폭변화율(30)	12.3		
		단면적변화율(20)	6.4		
		해빈침식안정율(10)	7.3		
		국부침식정도(20)	18.8		
		배후지피해위험성(20)	15.0		
		총점	59.8		
		침식등급	C(우려)		
	<ul style="list-style-type: none">○ 연안정비사업 시행 : 해당 없음○ 비교적 굵은 자갈 및 모래가 우세한 구간으로 관측 초기 대비 해빈폭 및 단면적의 큰 변화는 나타나지 않음○ 2024년 단면측량결과, 전년 대비 평균 해빈폭 1.9m, 평균 단면적 1.5㎡ 감소하였으며, 전빈기울기는 평균 2.0°로 0.6° 완만해짐

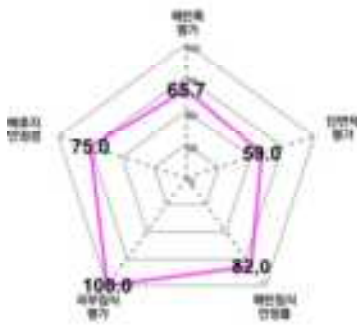
현황

해빈폭변화율(30)	19.7	
			단면적변화율(20)	11.8	
			해빈침식안정율(10)	8.2	
			국부침식정도(20)	20.0	
			배후지피해위험성(20)	15.0	
			총점	74.7	
			침식등급	B(보통)	
	<div>○ 연안정비사업 시행 : 해당 없음</div> <div>○ 비교적 굵은 자갈 및 모래가 우세한 구간으로 관측 초기 대비 해빈폭 및 단면적의 큰 변화는 나타나지 않으며, 시설물의 상태는 양호함</div> <div>○ 2024년 단면측량결과, 전년 대비 평균 해빈폭 1.6m, 평균 단면적 0.1㎡ 증가하였으며, 전빈기울기는 평균 1.4°로 0.5° 완만해짐</div>

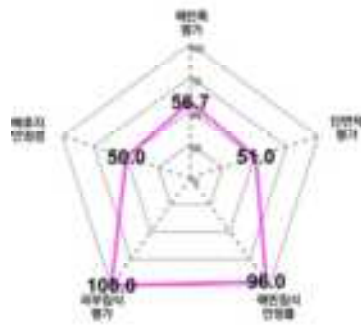
현황

해빈폭변화율(30)	17.0		
		단면적변화율(20)	10.2		
		해빈침식안정율(10)	9.6		
		국부침식정도(20)	20.0		
		배후지피해위험성(20)	10.0		
		총점	66.8		
		침식등급	B(보통)		
	<ul style="list-style-type: none">연안정비사업 시행 : 해당 없음굵은 자갈이 넓게 형성되어 있는 구간으로 만조 시 해수 유입에 의한 시설물 파손이 발생함2024년 단면측량결과, 전년 대비 평균 해빈폭은 0.5m 증가, 평균 단면적은 0.1 m² 감소하였으며, 전빈기울기는 평균 9.0°로 0.6° 완만해짐

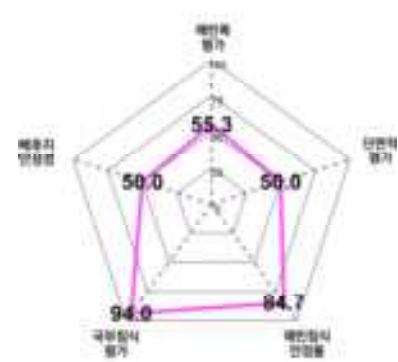
지역명	영광군 성산리					분류번호			전남-영광-04				19/19		
침퇴적 원인															
◦ 고파랑(최대파고 3m 이상) 출현회수(기상청 칠발도 부이)															
연도	'10	'11	'12	'13	'14	'15	'16	'17	'18	'19	'20	'21	'22	'23	'24
관측일수	295	327	307	314	359	301	359	359	356	359	360	356	360	355	296
출현회수	953	705	975	866	949	810	929	1,070	999	939	926	1,009	986	914	594
평균대비 증감(%)	20.1	-20.0	18.0	2.6	-1.7	-0.1	-3.8	10.8	4.4	-2.9	-4.5	5.3	1.7	-4.4	-25.3
◦ 강수량 비교(기상청 고창 관측소)															
연도	'13	'14	'15	'16	'17	'18	'19	'20	'21	'22	'23	'24			
월평균 강수량(mm)	90.0	110.9	78.3	90.9	75.2	109.7	91.6	129.6	104.7	62.8	102.7	101.0			
전년대비 증감(%)	-	23.3	-29.4	16.1	-17.3	46.0	-16.5	41.4	-19.2	-40.0	63.4	-1.6			
◦ 백사장 잠식 현황															
잠식면적(m²)				잠식 해빈폭(m)				잠식원인							
11,706				17.2				호안, 해안도로							
◦ 구조물 현황 호안

고찰															
◦ 만조 시 전구간에서 해수가 유입되며, 연안정비사업 진행 시 배후 피해 방지 대책 검토 필요

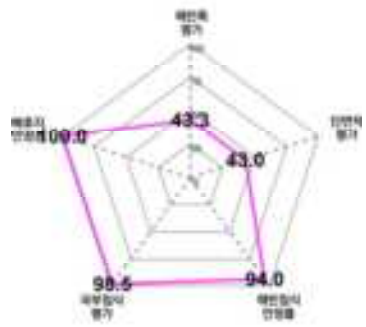
현황

해빈폭변화율(30)	13.0		
		단면적변화율(20)	8.6		
		해빈침식안정율(10)	9.4		
		국부침식정도(20)	19.7		
		배후지피해위험성(20)	20.0		
		총점	70.7		
		침식등급	B(보통)		
	<ul style="list-style-type: none">○ 연안정비사업 시행 : 해당 없음○ 비교적 굵은 자갈 및 모래가 우세한 구간으로 관측 초기 대비 비교적 안정적인 해빈을 유지함○ 2024년 단면측량결과, 전년 대비 평균 해빈폭 4.5m, 평균 단면적 4.6㎡ 감소하였으며, 전빈기울기는 평균 1.9°로 0.5° 완만해짐

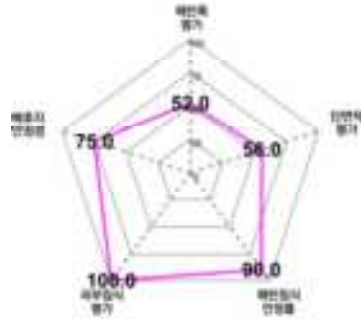
현황

해빈폭변화율(30)	15.6	
			단면적변화율(20)	11.2	
			해빈침식안정율(10)	9.0	
			국부침식정도(20)	20.0	
			배후지피해위험성(20)	15.0	
			총점	70.8	
			침식등급	B(보통)	
	<div>○ 연안정비사업 시행 : 해당 없음</div> <div>○ 배후에 민가가 위치하며, 만조 시 해수 유입구간이 존재함</div> <div>○ 관측 초기 대비 큰 변화 없이 안정적인 해빈을 유지함</div> <div>○ 2024년 단면측량결과, 전년 대비 평균 해빈폭은 1.8m 감소, 평균 단면적은 1.1 m² 증가하였으며, 전빈기율기는 평균 1.1°로 변화 없음</div>

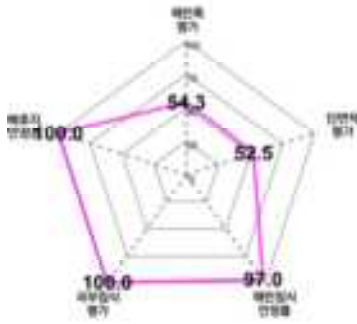
현황

해빈폭변화율(30)	16.3		
		단면적변화율(20)	10.5		
		해빈침식안정율(10)	9.7		
		국부침식정도(20)	20.0		
		배후지피해위험성(20)	20.0		
		총점	76.5		
		침식등급	B(보통)		
	<div>○ 연안정비사업 시행 : 해당 없음</div> <div>○ 호안이 설치된 구간으로 넓은 해빈이 형성되어 있으며, 안정적인 해빈을 유지함</div> <div>○ 2024년 단면측량결과, 전년 대비 평균 해빈폭 2.5m, 평균 단면적 1.1㎡ 증가하였으며, 전빈기울기는 평균 1.2°로 0.1° 급해짐</div>

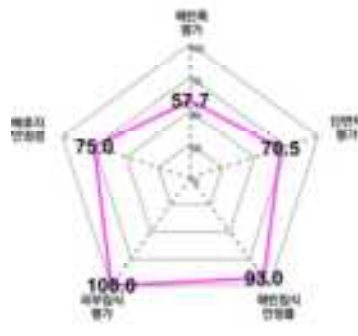
현황

해빈폭변화율(30)	17.3	
			단면적변화율(20)	14.1	
			해빈침식안정율(10)	9.3	
			국부침식정도(20)	20.0	
			배후지피해위험성(20)	15.0	
			총점	75.7	
			침식등급	B(보통)	
	<div>○ 연안정비사업 시행 : 해당 없음</div> <div>○ 호안이 설치된 구간으로 단면적의 변동률은 크게 나타나지만, 비교적 안정적인 해빈을 유지함</div> <div>○ 2024년 단면측량결과, 전년 대비 평균 해빈폭 6.1m, 평균 단면적 32.1㎡ 증가 하였으며, 전빈기울기는 평균 1.0°로 0.3° 완만해짐</div>

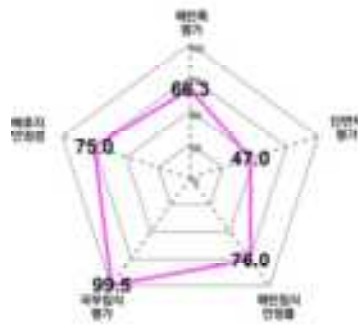
지역명	영광군 백바위	분류번호	전남-영광-02		5/34
기선번호	시점 위치	시점 좌표	N	35°14'24.79"	
			E	126°18'15.81"	
1번

해빈폭변화율(30)	19.9		
		단면적변화율(20)	9.4		
		해빈침식안정율(10)	7.6		
		국부침식정도(20)	19.9		
		배후지피해위험성(20)	15.0		
		총점	71.8		
		침식등급	B(보통)		
	<div>○ 연안정비사업 시행 : 해당 없음</div> <div>○ 구조물이 없는 자연해안으로 관측 초기 대비 해빈폭 및 단면적의 큰 변화는 나타나지 않으며, 해수 유입구간이 존재함</div> <div>○ 2024년 단면측량결과, 전년 대비 평균 해빈폭은 2.1m 증가, 평균 단면적은 0.8 m² 감소하였으며, 전빈기울기는 평균 1.6°로 1.5° 완만해짐</div>

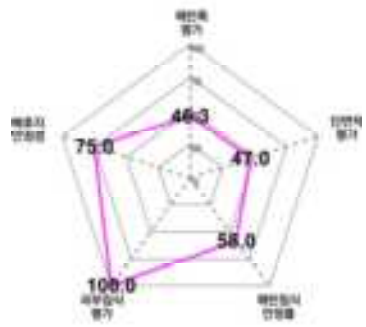
지역명	영광군 백바위	분류번호	전남-영광-02		6/34
기선번호	기준점 위치	기준점 좌표	N	35°14'28.03"	
			E	126°18'18.44"	
2번

해빈폭변화율(30)	13.9		
		단면적변화율(20)	9.4		
		해빈침식안정율(10)	5.8		
		국부침식정도(20)	20.0		
		배후지피해위험성(20)	15.0		
		총점	64.1		
		침식등급	B(보통)		
	<div>○ 연안정비사업 시행 : 호안</div> <div>○ 제1차 연안정비사업으로 호안이 설치되었으며, 해수 유입구간이 존재함</div> <div>○ 관측 초기 이후 큰 변화는 없으나, 2021년 이후 해빈폭의 감소 경향이 나타남</div> <div>○ 2024년 단면측량결과, 전년 대비 평균 해빈폭 7.0m, 평균 단면적 2.2㎡ 감소하였으며, 전빈기울기는 평균 0.4°로 0.1° 완만해짐</div>

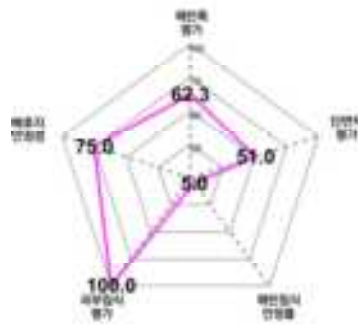
지역명	영광군 백바위	분류번호	전남-영광-02		7/34
기선번호	기준점 위치	기준점 좌표	N	35°14'30.14"	
			E	126°18'19.46"	
3번

해빈폭변화율(30)	18.7		
		단면적변화율(20)	10.2		
		해빈침식안정율(10)	0.5		
		국부침식정도(20)	20.0		
		배후지피해위험성(20)	15.0		
		총점	64.4		
		침식등급	B(보통)		
	<div>○ 연안정비사업 시행 : 호안</div> <div>○ 관측 초기 대비 해빈폭이 증가하였으나, 해빈폭 변동률이 크게 나타나 해빈침식 안정률이 낮게 평가됨</div> <div>○ 2024년 단면측량결과, 전년 대비 평균 해빈폭 6.7m, 평균 단면적 2.2㎡ 감소하였으며, 전빈기울기는 평균 0.3°로 0.4° 완만해짐</div>

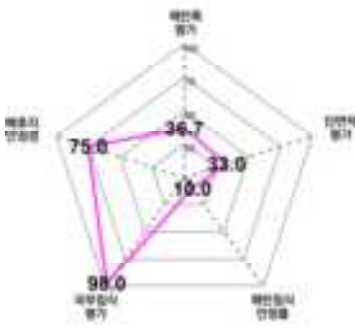
지역명	영광군 백바위	분류번호	전남-영광-02		8/34
기선번호	기준점 위치	기준점 좌표	N	35°14'31.22"	
			E	126°18'20.03"	
4번

해빈폭변화율(30)	11.0		
		단면적변화율(20)	6.6		
		해빈침식안정율(10)	1.0		
		국부침식정도(20)	19.6		
		배후지피해위험성(20)	15.0		
		총점	53.2		
		침식등급	C(우려)		
	<div>○ 연안정비사업 시행 : 호안</div> <div>○ 관측 초기 대비 해빈폭이 증가하였으나, 해빈폭 변동률이 크게 나타나 해빈침식 안정률이 낮게 평가됨</div> <div>○ 2024년 단면측량결과, 전년 대비 평균 해빈폭 13.2m, 평균 단면적 2.7㎡ 감소 하였으며, 전반기율기는 평균 0.7°로 0.1° 완만해짐</div>

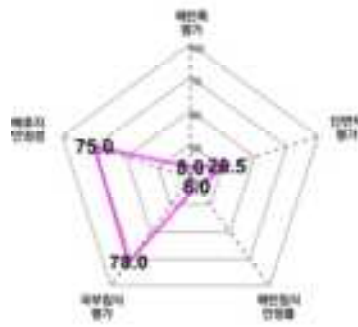
지역명	영광군 백바위	분류번호	전남-영광-02		9/34
기선번호	기준점 위치	기준점 좌표	N	35°14'32.41"	
			E	126°18'20.63"	
5번

해빈폭변화율(30)	2.4		
		단면적변화율(20)	5.7		
		해빈침식안정율(10)	0.8		
		국부침식정도(20)	15.6		
		배후지피해위험성(20)	15.0		
		총점	39.5		
		침식등급	D(심각)		
<div>○ 연안정비사업 시행 : 해당 없음</div> <div>○ 관측 초기 대비 해빈폭이 증가하였으나, 해빈폭 변동률이 크게 나타나 해빈침식 안정률이 낮게 평가됨</div> <div>○ 2024년 단면측량결과, 전년 대비 평균 해빈폭 15.3m, 평균 단면적 1.1㎡ 감소 하였으며, 전반기율기는 평균 0.9°로 0.3° 급해침</div>

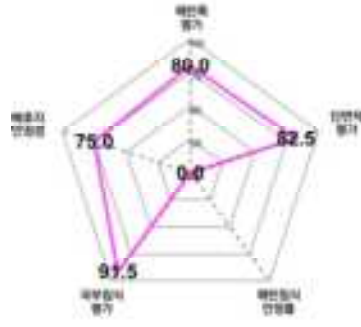
지역명	영광군 백바위	분류번호	전남-영광-02		10/34
기선번호	기준점 위치	기준점 좌표	N	35°14'34.31"	
			E	126°18'21.53"	
6번

해빈폭변화율(30)	24.0		
		단면적변화율(20)	16.5		
		해빈침식안정율(10)	0.0		
		국부침식정도(20)	18.3		
		배후지피해위험성(20)	15.0		
		총점	73.8		
		침식등급	B(보통)		
<div>○ 연안정비사업 시행 : 해당 없음</div> <div>○ 관측 초기 대비 해빈폭이 증가하였으나, 해빈폭 변동률이 크게 나타나 해빈침식 안정률이 낮게 평가됨</div> <div>○ 2024년 단면측량결과, 전년 대비 평균 해빈폭은 2.9m 감소, 평균 단면적은 1.9 m² 증가하였으며, 전빈기울기는 평균 0.6°로 0.1° 완만해짐</div>

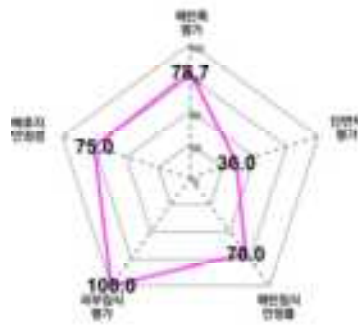
지역명	영광군 백바위	분류번호	전남-영광-02		11/34
기선번호	기준점 위치	기준점 좌표	N	35°14'36.94"	
			E	126°18'23.12"	
7번

해빈폭변화율(30)	23.6		
		단면적변화율(20)	7.2		
		해빈침식안정율(10)	7.0		
		국부침식정도(20)	20.0		
		배후지피해위험성(20)	15.0		
		총점	72.8		
		침식등급	B(보통)		
	<div>○ 연안정비사업 시행 : 해당 없음</div> <div>○ 관측 초기 대비 해빈폭은 증가하였으나, 단면적의 감소 경향이 나타남</div> <div>○ 2024년 단면측량결과, 전년 대비 평균 해빈폭 9.8m, 평균 단면적 0.3㎡ 증가하였으며, 전빈기울기는 평균 0.8°로 변화 없음</div>

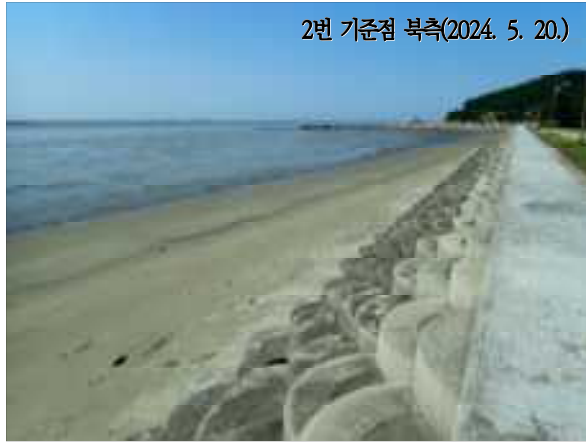
지역명	영광군 백바위	분류번호	전남-영광-02	32/34
<div>2번 기준점 북측(2024. 5. 20.)</div>

중앙구간 EB 블록호안에 파손이 발생함				
<div>2번 기준점 북측(2024. 10. 9.)</div>

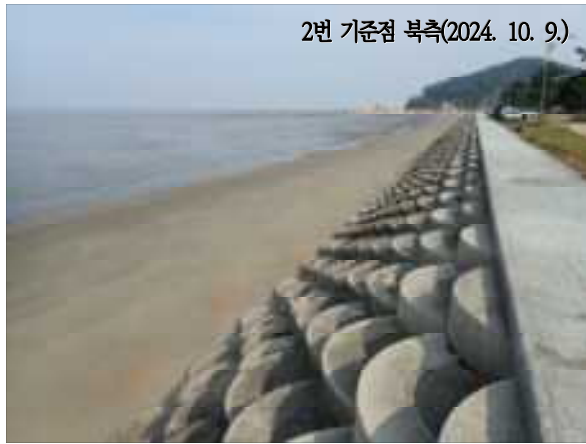
북측구간 호안 전면에 모래가 퇴적됨				
공 란

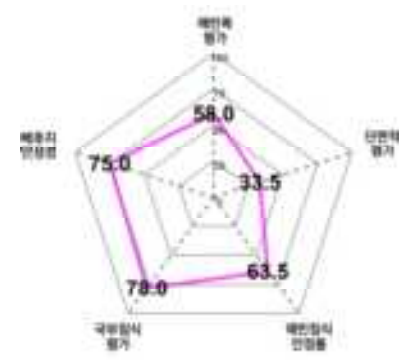
지역명	영광군 백바위					분류번호			전남-영광-02				34/34		
침퇴적 원인															
◦ 고파랑(최대파고 3m 이상) 출현회수(기상청 칠발도 부이)															
연도	'10	'11	'12	'13	'14	'15	'16	'17	'18	'19	'20	'21	'22	'23	'24
관측일수	295	327	307	314	359	301	359	359	356	359	360	356	360	355	296
출현회수	953	705	975	866	949	810	929	1,070	999	939	926	1,009	986	914	594
평균대비 증감(%)	20.1	-20.0	18.0	2.6	-1.7	-0.1	-3.8	10.8	4.4	-2.9	-4.5	5.3	1.7	-4.4	-25.3
◦ 강수량 비교(기상청 고창 관측소)															
연도	'13	'14	'15	'16	'17	'18	'19	'20	'21	'22	'23	'24			
월평균 강수량(mm)	90.0	110.9	78.3	90.9	75.2	109.7	91.6	129.6	104.7	62.8	102.7	101.0			
전년대비 증감(%)	-	23.3	-29.4	16.1	-17.3	46.0	-16.5	41.4	-19.2	-40.0	63.4	-1.6			
◦ 백사장 잠식 현황															
잠식면적(m²)				잠식 해빈폭(m)				잠식원인							
3,632				8.2				친수공간							
◦ Source/Sink : 주변에 모래공급원이 없음															
◦ Longshore Process : 돌제 300m 철거됨															
◦ Cross-shore Process : 친수공간 건설을 위한 호안 설치로 반사파 증가에 따른 침식 발생															
◦ 구조물 현황 호안, 친수공간

고찰															
◦ 만조 시 해수 유입에 의한 배후지 피해 방지 대책 수립 필요															
◦ 만조 시 고파랑 유입에 의한 월파 피해 발생 우려

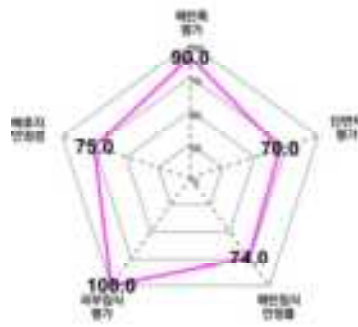
현황

해빈폭변화율(30)	27.0		
		단면적변화율(20)	14.0		
		해빈침식안정율(10)	7.4		
		국부침식정도(20)	20.0		
		배후지피해위험성(20)	15.0		
		총점	83.4		
		침식등급	A(양호)		
	<div>○ 연안정비사업 시행 : 해당 없음</div> <div>○ 호안이 설치된 모래와 펄이 우세한 구간으로 해빈폭의 변동률은 크게 나타나지만, 비교적 안정적인 해빈을 유지하고 있음</div> <div>○ 2024년 단면측량결과, 전년 대비 평균 해빈폭 19.7m, 평균 단면적 4.8㎡ 증가 하였으며, 전빈기울기는 평균 0.3°로 0.3° 완만해짐</div>

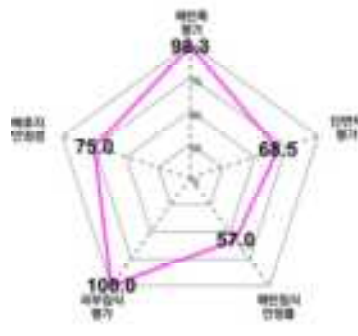
현황

해빈폭변화율(30)	29.5		
		단면적변화율(20)	13.7		
		해빈침식안정율(10)	5.7		
		국부침식정도(20)	20.0		
		배후지피해위험성(20)	15.0		
		총점	83.9		
		침식등급	A(양호)		
	<div>○ 연안정비사업 시행 : 해당 없음</div> <div>○ 호안이 설치된 모래와 펄이 우세한 구간으로 관측 초기 이후 비교적 안정적인 해빈을 유지하고 있음</div> <div>○ 2024년 단면측량결과, 전년 대비 평균 해빈폭 4.7m, 평균 단면적 0.8㎡ 증가하였으며, 전빈기울기는 평균 1.0°로 0.2° 완만해짐</div>

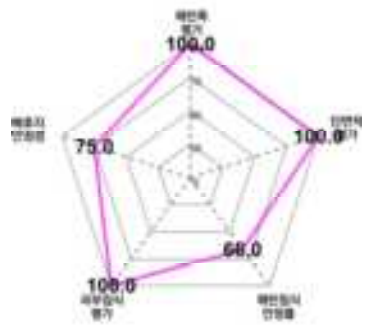
현황

해빈폭변화율(30)	30.0	
			단면적변화율(20)	20.0	
			해빈침식안정율(10)	6.6	
			국부침식정도(20)	20.0	
			배후지피해위험성(20)	15.0	
			총점	91.6	
			침식등급	A(양호)	
	<div>○ 연안정비사업 시행 : 해당 없음</div> <div>○ 호안이 설치된 모래와 펄이 우세한 구간으로 해빈폭의 변동률은 크게 나타나지 만, 안정적인 해빈을 유지하고 있음</div> <div>○ 2024년 단면측량결과, 전년 대비 평균 해빈폭 15.2m, 평균 단면적 3.9㎡ 증가 하였으며, 전빈기울기는 평균 0.7°로 0.4° 완만해짐</div>

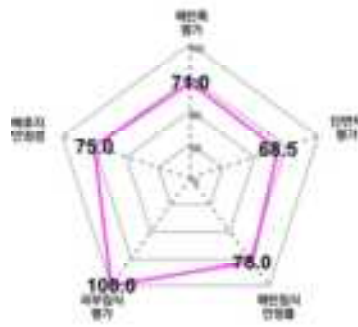
현황

해빈폭변화율(30)	21.3		
		단면적변화율(20)	13.7		
		해빈침식안정율(10)	7.8		
		국부침식정도(20)	20.0		
		배후지피해위험성(20)	15.0		
		총점	77.8		
		침식등급	B(보통)		
	<div>○ 연안정비사업 시행 : 해당 없음</div> <div>○ 호안이 설치된 모래와 펄이 우세한 구간으로 관측 초기 이후 큰 변화는 없으며, 비교적 안정적인 해빈을 유지하고 있음</div> <div>○ 2024년 단면측량결과, 전년 대비 평균 해빈폭 7.1m, 평균 단면적 6.8㎡ 증가하였으며, 전빈기울기는 평균 3.0°로 0.4° 급해짐</div>

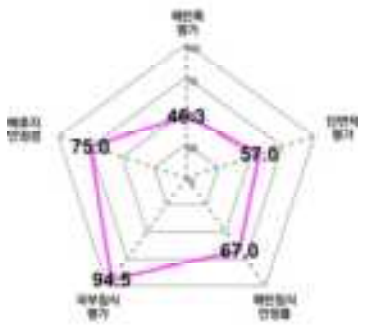
현황

해빈폭변화율(30)	13.9		
		단면적변화율(20)	11.4		
		해빈침식안정율(10)	6.7		
		국부침식정도(20)	18.9		
		배후지피해위험성(20)	15.0		
		총점	65.9		
		침식등급	B(보통)		
	<div>○ 연안정비사업 시행 : 해당 없음</div> <div>○ 호안이 설치된 모래와 펄이 우세한 구간으로 관측 초기 이후 큰 변화는 없으며, 비교적 안정적인 해빈을 유지하고 있음</div> <div>○ 2024년 단면측량결과, 전년 대비 평균 해빈폭은 0.2m 감소, 평균 단면적은 1.1 m² 증가하였으며, 전빈기울기는 평균 1.4°로 0.2° 완만해짐</div>

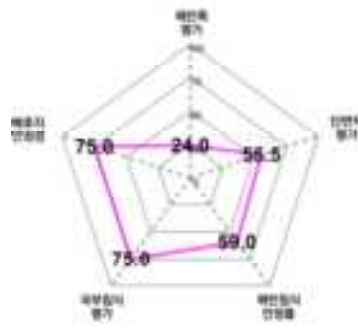
현황

해빈폭변화율(30)	7.2		
		단면적변화율(20)	11.1		
		해빈침식안정율(10)	5.9		
		국부침식정도(20)	15.0		
		배후지피해위험성(20)	15.0		
		총점	54.2		
		침식등급	C(우려)		
	<div>○ 연안정비사업 시행 : 해당 없음</div> <div>○ 호안이 설치된 모래와 펄이 우세한 구간으로 관측 초기 이후 큰 변화는 없으나, 해빈폭이 감소 경향을 나타냄</div> <div>○ 2024년 단면측량결과, 전년 대비 평균 해빈폭은 3.5m 감소, 평균 단면적은 1.5 m² 증가하였으며, 전빈기울기는 평균 0.9°로 0.3° 완만해짐</div>

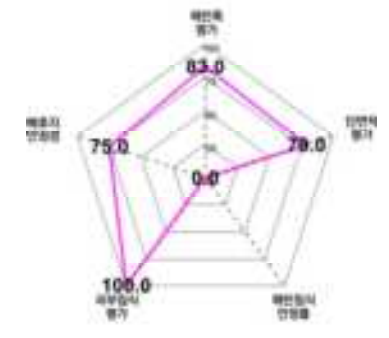
해빈폭변화율(30)	24.9		
		단면적변화율(20)	15.8		
		해빈침식안정율(10)	0.0		
		국부침식정도(20)	20.0		
		배후지피해위험성(20)	15.0		
		총점	75.7		
		침식등급	B(보통)		
	<div>○ 연안정비사업 시행 : 해당 없음</div> <div>○ 관측 초기 대비 큰 변화는 나타나지 않으나, 해빈폭의 변동률이 높게 나타나 해빈침식안정률이 낮게 평가됨</div> <div>○ 2024년 단면측량결과, 전년 대비 평균 해빈폭 0.3m, 평균 단면적 0.5㎡ 감소하였으며, 전빈기울기는 평균 7.2°로 0.9° 완만해짐</div>

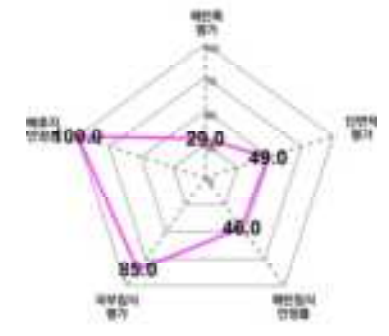
해빈폭변화율(30)	8.7		
		단면적변화율(20)	9.8		
		해빈침식안정율(10)	4.6		
		국부침식정도(20)	17.0		
		배후지피해위험성(20)	20.0		
		총점	60.1		
		침식등급	B(보통)		
	<div>○ 연안정비사업 시행 : 해당 없음</div> <div>○ 관측 초기 대비 해빈폭 및 단면적이 감소하였으나, 2019년 2차 조사 이후 큰 변화는 나타나지 않음</div> <div>○ 2024년 단면측량결과, 전년 대비 평균 해빈폭 0.1m, 평균 단면적 3.1㎡ 증가하였으며, 전빈기울기는 평균 7.7°로 0.1° 완만해짐</div>

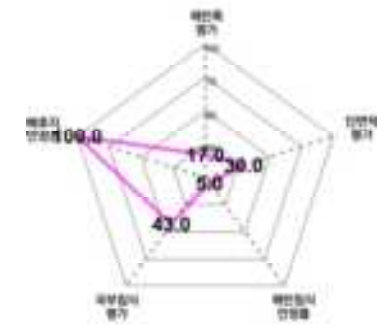
해빈폭변화율(30)	5.1		
		단면적변화율(20)	6.0		
		해빈침식안정율(10)	0.5		
		국부침식정도(20)	8.6		
		배후지피해위험성(20)	20.0		
		총점	40.2		
		침식등급	C(우려)		
	<div>○ 연안정비사업 시행 : 호안</div> <div>○ 제3차 연안정비사업으로 호안이 수행되었으나, 관측 초기 대비 해빈폭 및 단면적의 지속적인 감소가 나타남</div> <div>○ 2024년 단면측량결과, 전년 대비 평균 해빈폭 0.2m, 평균 단면적 1.4㎡ 증가하였으며, 전빈기울기는 평균 12.5°로 3.0° 급해짐</div>

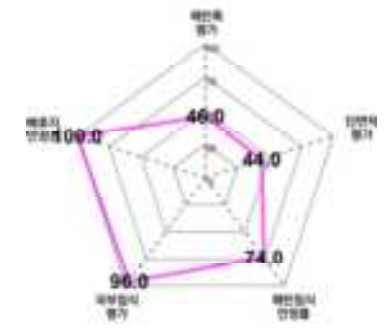
해빈폭변화율(30)	13.8		
		단면적변화율(20)	8.8		
		해빈침식안정율(10)	7.4		
		국부침식정도(20)	19.2		
		배후지피해위험성(20)	20.0		
		총점	69.2		
		침식등급	B(보통)		
	<div>○ 연안정비사업 시행 : 해당 없음</div> <div>○ 관측 초기 대비 해빈폭 및 단면적이 감소하였으나, 2019년 2차 조사 이후 큰 변화는 나타나지 않음</div> <div>○ 2024년 단면측량결과, 전년 대비 평균 해빈폭은 0.6m 증가, 평균 단면적은 0.3 m² 감소하였으며, 전빈기울기는 평균 9.2°로 변화 없음</div>

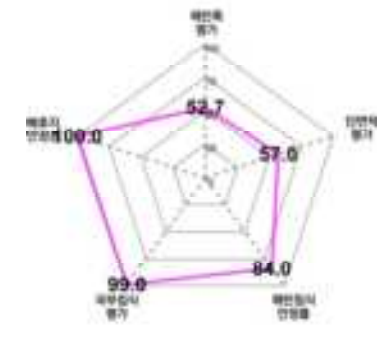
해빈폭변화율(30)	15.8		
		단면적변화율(20)	11.4		
		해빈침식안정율(10)	8.4		
		국부침식정도(20)	19.8		
		배후지피해위험성(20)	20.0		
		총점	75.4		
		침식등급	B(보통)		
	<div>○ 연안정비사업 시행 : 해당 없음</div> <div>○ 대상지역 내 가장 넓은 해빈폭이 형성되어 있는 구간으로 관측 초기 이후 해빈 폭 및 단면적의 큰 변화는 나타나지 않음</div> <div>○ 2024년 단면측량결과, 전년 대비 평균 해빈폭 0.6m, 평균 단면적 2.2㎡ 증가하였으며, 전빈기울기는 평균 9.1°로 1.2° 급해짐</div>

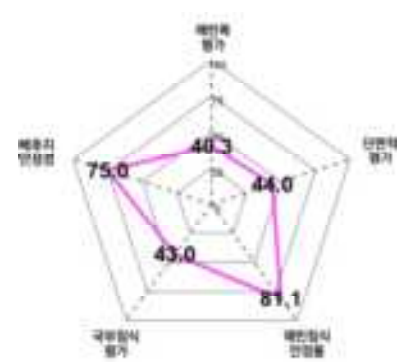
지역명	영광군 송이도					분류번호				전남-영광-01				24/24	
침퇴적 원인															
◦ 고파랑(최대파고 3m 이상) 출현회수(기상청 칠발도 부이)															
연도	'10	'11	'12	'13	'14	'15	'16	'17	'18	'19	'20	'21	'22	'23	'24
관측일수	295	327	307	314	359	301	359	359	356	359	360	356	360	355	296
출현회수	953	705	975	866	949	810	929	1,070	999	939	926	1,009	986	914	594
평균대비 증감(%)	20.1	-20.0	18.0	2.6	-1.7	-0.1	-3.8	10.8	4.4	-2.9	-4.5	5.3	1.7	-4.4	-25.3
◦ 강수량 비교(기상청 고창 관측소)															
연도	'13	'14	'15	'16	'17	'18	'19	'20	'21	'22	'23	'24			
월평균 강수량(mm)	90.0	110.9	78.3	90.9	75.2	109.7	91.6	129.6	104.7	62.8	102.7	101.0			
전년대비 증감(%)	-	23.3	-29.4	16.1	-17.3	46.0	-16.5	41.4	-19.2	-40.0	63.4	-1.6			
◦ 백사장 잠식 현황															
잠식면적(m²)				잠식 해빈폭(m)				잠식원인							
6,718				9.6				해안도로, 항만시설							
◦ Longshore Process : 도류제로 인한 새로운 평형해안선 형성															
◦ Cross-shore Process : 호안(해안도로) 설치로 반사파 증가에 따른 침식 발생															
◦ 구조물 현황 호안, 항만시설, 돌제

◦ 국부침식이 발생하는 중앙구간에 대한 침식방지 대책 수립 필요

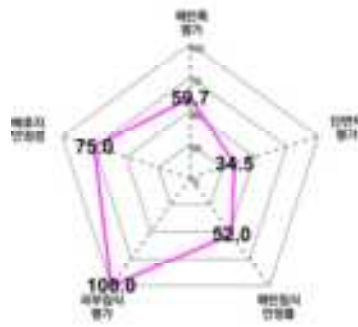
해빈폭변화율(30)	17.9		
		단면적변화율(20)	6.9		
		해빈침식안정율(10)	5.2		
		국부침식정도(20)	20.0		
		배후지피해위험성(20)	15.0		
		총점	65.0		
		침식등급	B(보통)		
	<div>○ 연안정비사업 시행 : 양빈, 돌망태, 비사방지울타리</div> <div>○ 제2차, 제3차 연안정비사업(양빈)이 수행된 구간으로, 제2차 정비사업 수행 이후 해빈폭의 큰 변화는 나타나지 않으나, 단면적의 감소 경향이 나타남</div> <div>○ 2024년 단면측량결과, 전년 대비 평균 해빈폭은 1.1m 증가, 평균 단면적은 1.0 m² 감소하였으며, 전빈기울기는 평균 1.0°로 0.1° 완만해짐</div>

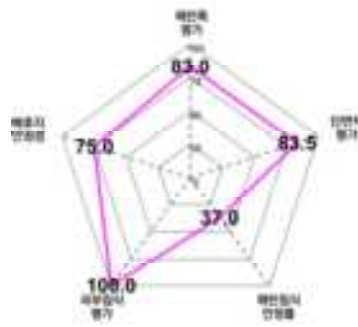
해빈폭변화율(30)	24.9		
		단면적변화율(20)	16.7		
		해빈침식안정율(10)	3.7		
		국부침식정도(20)	20.0		
		배후지피해위험성(20)	15.0		
		총점	80.3		
		침식등급	A(양호)		
	<div>○ 연안정비사업 시행 : 양빈, 돌망태</div> <div>○ 제2차, 제3차 연안정비사업(양빈)이 수행된 구간으로, 정비사업 수행 이후 해빈 폭 및 단면적의 증가 경향이 나타남</div> <div>○ 양빈으로 인한 해빈폭 변동률 증가로 해빈침식안정률이 낮게 평가됨</div> <div>○ 2024년 단면측량결과, 전년 대비 평균 해빈폭 0.6m, 평균 단면적 0.9㎡ 감소하였으며, 전빈기울기는 평균 4.8°로 0.2° 급해짐</div>

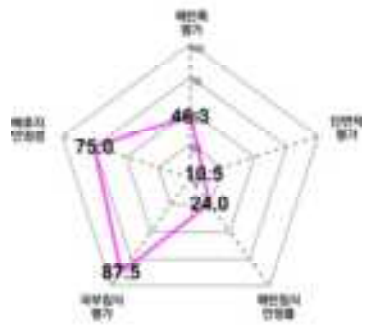
해빈폭변화율(30)	13.9		
		단면적변화율(20)	2.1		
		해빈침식안정율(10)	2.4		
		국부침식정도(20)	17.5		
		배후지피해위험성(20)	15.0		
		총점	50.9		
		침식등급	C(우려)		
<div>○ 연안정비사업 시행 : 해당 없음</div> <div>○ 모래 및 펄이 우세한 구간으로 관측 초기 대비 해빈폭 및 단면적의 큰 변화는 없으나, 해빈폭의 변동률이 높게 나타남</div> <div>○ 2024년 단면측량결과, 전년 대비 평균 해빈폭은 2.1m 증가, 평균 단면적은 0.7 m² 감소하였으며, 전빈기울기는 평균 1.3°로 0.7° 완만해짐</div>

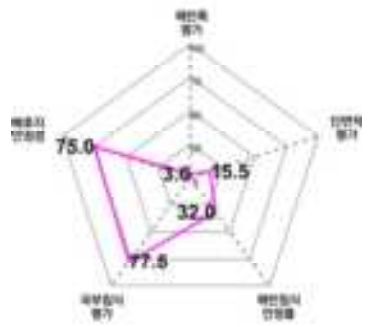
현황

해빈폭변화율(30)	0.9		
		단면적변화율(20)	3.1		
		해빈침식안정율(10)	3.2		
		국부침식정도(20)	15.5		
		배후지피해위험성(20)	15.0		
		총점	37.7		
		침식등급	D(심각)		
	<div>○ 연안정비사업 시행 : 해당 없음</div> <div>○ 비교적 굵은 자갈 및 펄이 우세한 구간으로 관측 초기 대비 해빈폭 및 단면적의 큰 변화는 없으나, 해빈폭의 변동률이 높게 나타남</div> <div>○ 2024년 단면측량결과, 전년 대비 평균 해빈폭 3.6m, 평균 단면적 0.8㎡ 감소하였으며, 전빈기울기는 평균 1.1°로 0.4° 완만해짐</div>

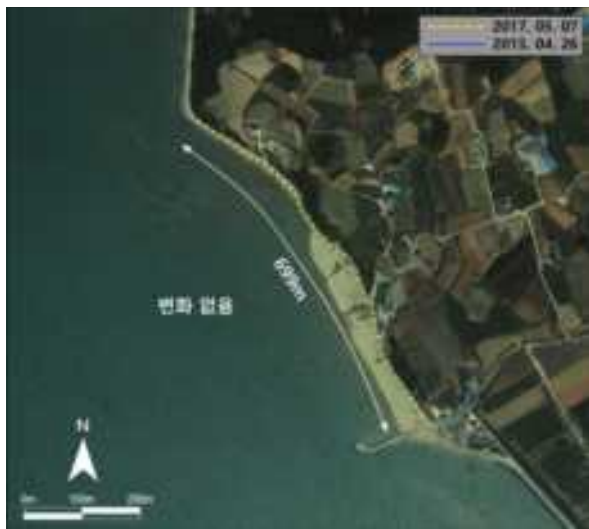
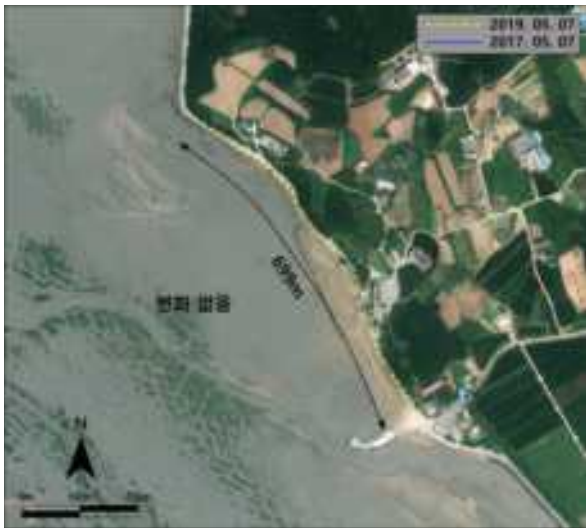
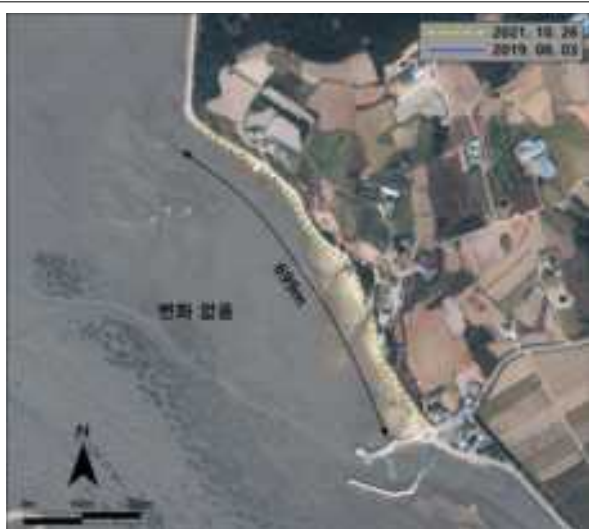
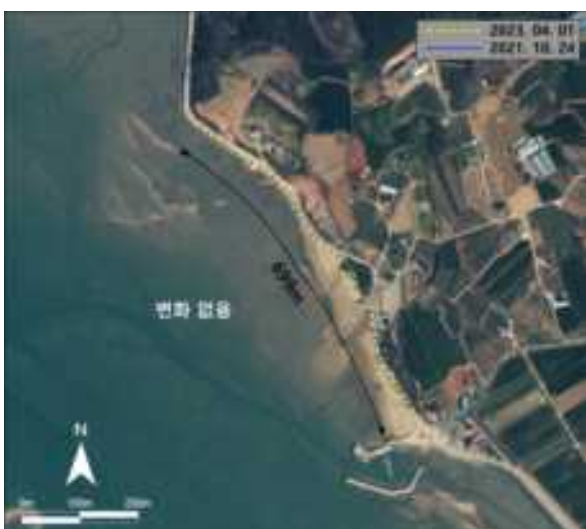
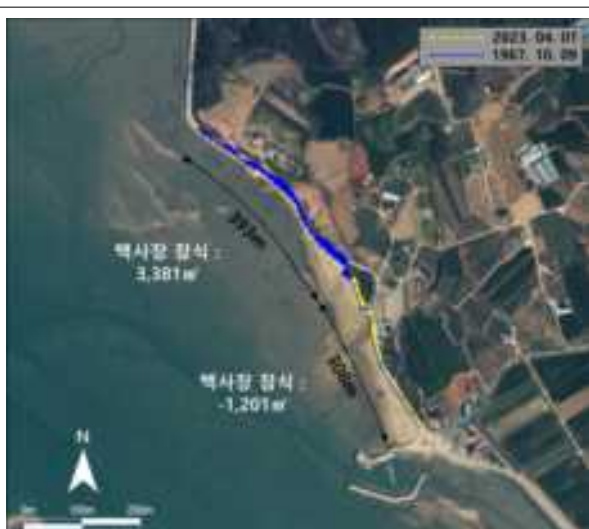
<div>특 징</div> <div>○ 2008년은 송림 조성과 호안이 건설되었으며, 2011 ~2013년은 친수공간 조성으로 백사장이 잠식됨</div>

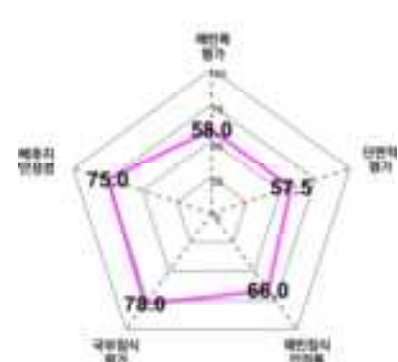
지역명	함평군 월천					분류번호					전남-함평-01					28/28	
침퇴적 원인																	
◦ 고파랑(최대파고 3m 이상) 출현회수(기상청 칠발도 부이)																	
연도	'10	'11	'12	'13	'14	'15	'16	'17	'18	'19	'20	'21	'22	'23	'24		
관측일수	295	327	307	314	359	301	359	359	356	359	360	356	360	355	296		
출현회수	953	705	975	866	949	810	929	1,070	999	939	926	1,009	986	914	594		
평균대비 증감(%)	20.1	-20.0	18.0	2.6	-1.7	-0.1	-3.8	10.8	4.4	-2.9	-4.5	5.3	1.7	-4.4	-25.3		
◦ 강수량 비교(기상청 고창 관측소)																	
연도	'13	'14	'15	'16	'17	'18	'19	'20	'21	'22	'23	'24					
월평균 강수량(mm)	90.0	110.9	78.3	90.9	75.2	109.7	91.6	129.6	104.7	62.8	102.7	101.0					
전년대비 증감(%)	-	23.3	-29.4	16.1	-17.3	46.0	-16.5	41.4	-19.2	-40.0	63.4	-1.6					
◦ 백사장 잠식 현황																	
잠식면적(m²)				잠식 해빈폭(m)				잠식원인									
2,180				3.2				해안도로, 어항, 친수공간									
◦ Source/Sink : 주변에 모래공급원이 없음																	
◦ Cross-shore Process : 호안(해안도로) 설치로 반사파 증가에 따른 침식 발생																	
◦ 구조물 현황 호안, 항만시설

고찰																	
◦ 북측구간 백사장 자갈화 방지 대책 수립 필요																	
◦ 만조 시 해수가 유입(북측 및 중앙)되는 구간의 배후지 피해 방지 대책 수립 필요

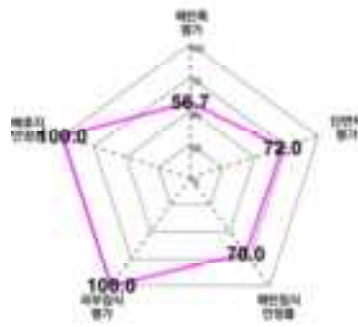
현황

해빈폭변화율(30)	17.0		
		단면적변화율(20)	14.4		
		해빈침식안정율(10)	7.0		
		국부침식정도(20)	20.0		
		배후지피해위험성(20)	20.0		
		총점	78.4		
		침식등급	B(보통)		
	<ul style="list-style-type: none">○ 연안정비사업 시행 : 양빈○ 대상지역 내 가장 넓은 해빈폭이 형성되어 있으며, 전빈부에 돌망태가 설치되어 있는 구간임○ 관측 초기 이후 단면적의 증가 경향이 나타남○ 2024년 단면측량결과, 전년 대비 평균 해빈폭은 0.1m 증가, 평균 단면적은 2.4 m² 감소하였으며, 전빈기울기는 평균 1.8°로 0.3° 급해짐

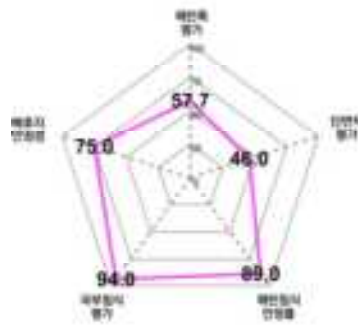
현황

해빈폭변화율(30)	17.3		
		단면적변화율(20)	9.2		
		해빈침식안정율(10)	8.9		
		국부침식정도(20)	18.8		
		배후지피해위험성(20)	15.0		
		총점	69.2		
		침식등급	B(보통)		
	<div>○ 연안정비사업 시행 : 양빈</div> <div>○ 호안 및 해안도로가 설치되어 있으며, 전빈부에 돌망태가 설치되어 있는 구간으로 관측 초기 이후 해빈의 큰 변화는 나타나지 않음</div> <div>○ 2024년 단면측량결과, 전년 대비 평균 해빈폭 0.4m, 평균 단면적 0.1㎡ 감소하였으며, 전빈기울기는 평균 3.1°로 2.4° 급해짐</div>

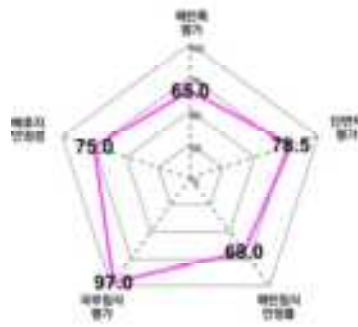
현황

해빈폭변화율(30)	19.5		
		단면적변화율(20)	15.7		
		해빈침식안정율(10)	6.8		
		국부침식정도(20)	19.4		
		배후지피해위험성(20)	15.0		
		총점	76.4		
		침식등급	B(보통)		
	<div>○ 연안정비사업 시행 : 해당 없음</div> <div>○ 호안이 설치되어 있으며, 만조 시 해수 유입구간이 존재함</div> <div>○ 관측 초기 이후 단면적에 비해 해빈폭에서 증가 경향이 나타남</div> <div>○ 2024년 단면측량결과, 전년 대비 평균 해빈폭 0.2m, 평균 단면적 1.0m² 증가하였으며, 전빈기울기는 평균 1.4°로 0.2° 급해짐</div>

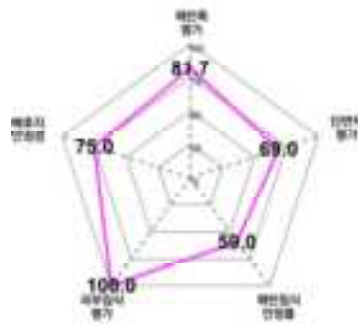
현황

해빈폭변화율(30)	24.5		
		단면적변화율(20)	13.8		
		해빈침식안정율(10)	5.9		
		국부침식정도(20)	20.0		
		배후지피해위험성(20)	15.0		
		총점	79.2		
		침식등급	B(보통)		
	<ul style="list-style-type: none">○ 연안정비사업 시행 : 해당 없음○ 호안이 설치되어 있는 구간으로 대상지역 내 가장 짧은 해빈폭이 형성되어 있으며, 뚜렷한 침·퇴적의 변화는 없음○ 2024년 단면측량결과, 전년 대비 평균 해빈폭은 0.5m 증가, 평균 단면적은 변화 없으며, 전반기울기는 평균 3.4°로 1.0° 완만해짐

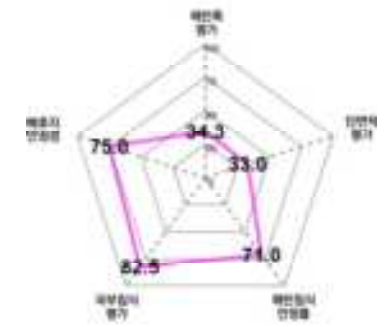
현황

해빈폭변화율(30)	10.3		
		단면적변화율(20)	6.6		
		해빈침식안정율(10)	7.1		
		국부침식정도(20)	16.5		
		배후지피해위험성(20)	15.0		
		총점	55.5		
		침식등급	C(우려)		
	<ul style="list-style-type: none">연안정비사업 시행 : 해당 없음기준에 직립호안이 위치하였으나, 2022년 어촌뉴딜사업으로 해당구간에 블록호안이 설치되었으며, 만조 시 해수 유입구간이 존재함관측 초기 이후 해빈폭 및 단면적의 감소 경향이 나타남2024년 단면측량결과, 전년 대비 평균 해빈폭 0.2m, 평균 단면적 0.4㎡ 증가하였으며, 전빈기울기는 평균 1.5°로 0.9° 완만해짐

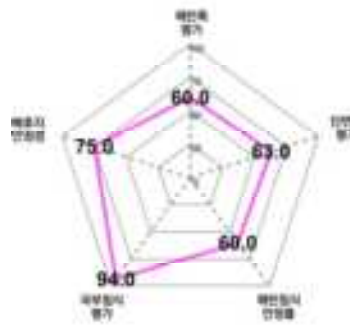
현황

해빈폭변화율(30)	18.0		
		단면적변화율(20)	12.6		
		해빈침식안정율(10)	6.0		
		국부침식정도(20)	18.8		
		배후지피해위험성(20)	15.0		
		총점	70.4		
		침식등급	B(보통)		
	<ul style="list-style-type: none">○ 연안정비사업 시행 : 해당 없음○ 호안이 설치되어 있는 구간으로, 만조 시 해수 유입구간이 존재함○ 2023년 고파랑으로 인하여 해빈폭이 일시적으로 감소하였으나, 이전 수준을 다시 회복함○ 2024년 단면측량결과, 전년 대비 평균 해빈폭 4.0m, 평균 단면적 0.8㎡ 증가하였으며, 전빈기울기는 평균 0.6°로 0.5° 완만해짐

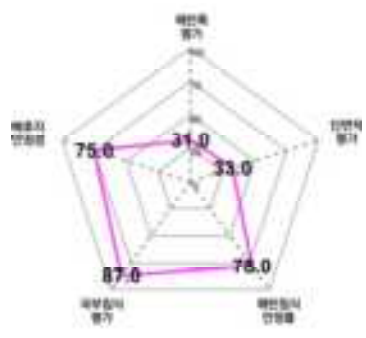
현황

해빈폭변화율(30)	9.3		
		단면적변화율(20)	6.6		
		해빈침식안정율(10)	7.8		
		국부침식정도(20)	17.4		
		배후지피해위험성(20)	15.0		
		총점	56.1		
		침식등급	C(우려)		
	<div>○ 연안정비사업 시행 : 해당 없음</div> <div>○ 호안이 설치되어 있는 구간으로 배후지 피해나 뚜렷한 침·퇴적 변화 없이 안정적인 해빈을 유지함</div> <div>○ 2024년 단면측량결과, 전년 대비 평균 해빈폭 0.9m, 평균 단면적 0.9㎡ 감소하였으며, 전빈기울기는 평균 2.3°로 0.3° 완만해짐</div>

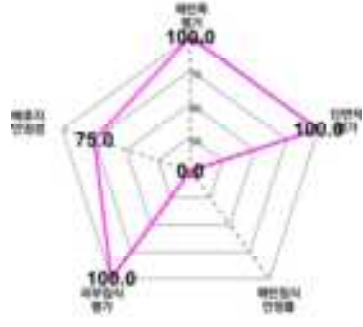
현황

해빈폭변화율(30)	30.0		
		단면적변화율(20)	20.0		
		해빈침식안정율(10)	0.0		
		국부침식정도(20)	20.0		
		배후지피해위험성(20)	15.0		
		총점	85.0		
		침식등급	A(양호)		
	<div>○ 연안정비사업 시행 : 해당 없음</div> <div>○ 지속적인 해빈폭 및 단면적의 증가 경향이 나타나고 있으나, 관측 초기 대비 증가로 인하여 해빈침식안정률이 낮게 평가됨</div> <div>○ 2024년 단면측량결과, 전년 대비 평균 해빈폭 3.1m, 평균 단면적 0.7㎡ 증가하였으며, 전빈기울기는 평균 1.9°로 1.8° 완만해짐</div>

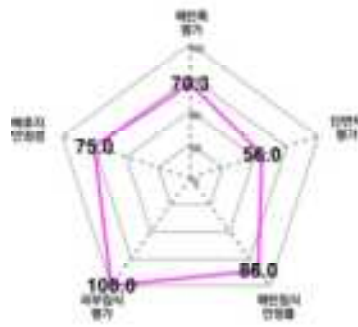
현황

해빈폭변화율(30)	21.1		
		단면적변화율(20)	11.2		
		해빈침식안정율(10)	8.6		
		국부침식정도(20)	20.0		
		배후지피해위험성(20)	15.0		
		총점	75.9		
		침식등급	B(보통)		
	<div>○ 연안정비사업 시행 : 해당 없음</div> <div>○ 관측 초기 이후 큰 변화 없이 안정적인 해빈을 유지함</div> <div>○ 2024년 단면측량결과, 전년 대비 평균 해빈폭은 3.7m 증가, 평균 단면적은 0.5 m² 감소하였으며, 전빈기율기는 평균 1.6°로 0.1° 완만해짐</div>

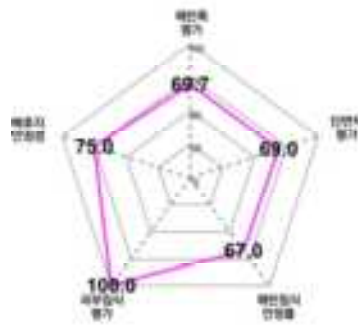
현황

해빈폭변화율(30)	20.9	
			단면적변화율(20)	13.8	
			해빈침식안정율(10)	6.7	
			국부침식정도(20)	20.0	
			배후지피해위험성(20)	15.0	
			총점	76.4	
			침식등급	B(보통)	
	<div>○ 연안정비사업 시행 : 해당 없음</div> <div>○ 관측 초기 이후 큰 변화 없이 안정적인 해빈을 유지함</div> <div>○ 2024년 단면측량결과, 전년 대비 평균 해빈폭 1.1m, 평균 단면적 0.9m² 증가하였으며, 전빈기울기는 평균 2.3°로 0.7° 급해짐</div>

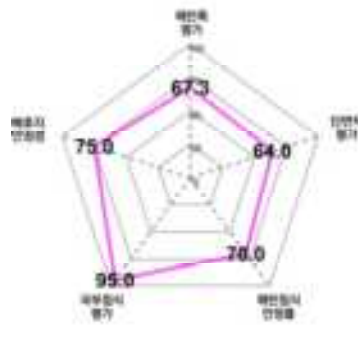
현황

해빈폭변화율(30)	20.2		
		단면적변화율(20)	12.8		
		해빈침식안정율(10)	7.0		
		국부침식정도(20)	19.0		
		배후지피해위험성(20)	15.0		
		총점	74.0		
		침식등급	B(보통)		
	<div>○ 연안정비사업 시행 : 해당 없음</div> <div>○ 관측 초기 이후 큰 변화 없이 안정적인 해빈을 유지함</div> <div>○ 2024년 단면측량결과, 전년 대비 평균 해빈폭 1.2m, 평균 단면적 0.2㎡ 증가하였으며, 전빈기울기는 평균 0.5°로 0.2° 완만해짐</div>

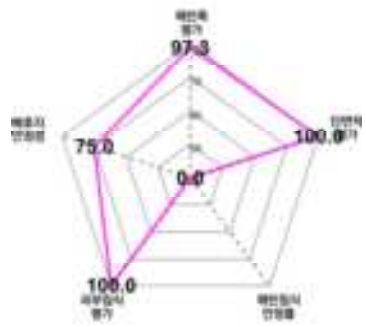
현황

해빈폭변화율(30)	29.2		
		단면적변화율(20)	20.0		
		해빈침식안정율(10)	0.0		
		국부침식정도(20)	20.0		
		배후지피해위험성(20)	15.0		
		총점	84.2		
		침식등급	A(우수)		
	<ul style="list-style-type: none">○ 연안정비사업 시행 : 해당 없음○ 기존에 직립호안이 위치하였으나, 2022년 어촌뉴딜사업으로 해당구간에 블록호안이 설치되었으며, 만조 시 해수 유입구간이 존재함○ 해빈폭의 변동률이 높게 나타나 해빈침식안정률의 점수가 낮게 평가됨○ 2024년 단면측량결과, 전년 대비 평균 해빈폭 1.7m, 평균 단면적 0.5㎡ 증가하였으며, 전빈기울기는 평균 2.0°로 0.4° 완만해짐

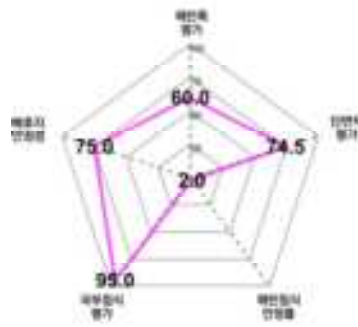
현황

해빈폭변화율(30)	18.0		
		단면적변화율(20)	14.9		
		해빈침식안정율(10)	0.2		
		국부침식정도(20)	19.0		
		배후지피해위험성(20)	15.0		
		총점	67.1		
		침식등급	B(보통)		
	<div>○ 연안정비사업 시행 : 해당 없음</div> <div>○ 해빈폭의 변동률이 높게 나타나 해빈침식안정률의 점수가 낮게 평가됨</div> <div>○ 2024년 단면측량결과, 전년 대비 평균 해빈폭 0.5m, 평균 단면적 0.3㎡ 증가하였으며, 전빈기울기는 평균 1.0°로 0.1° 급해짐</div>

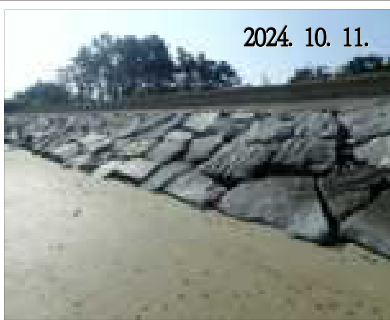
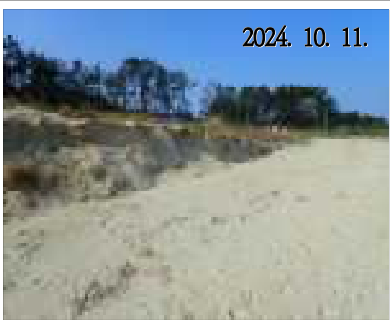
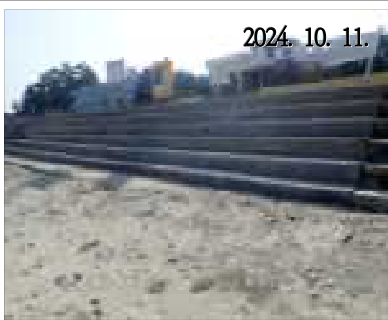
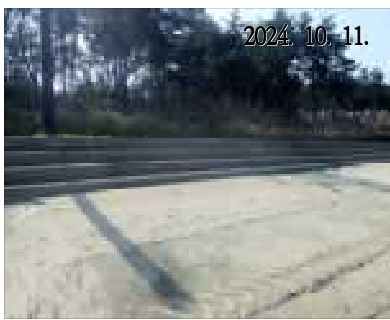
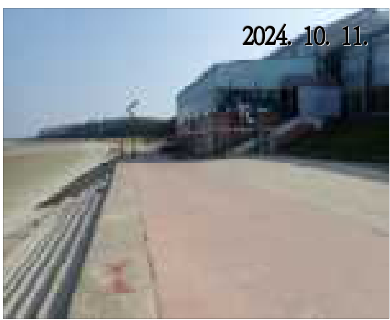
① 석축호안		② 해안사구		③ 계단식호안 I
<div>2024. 10. 11.</div>

④ 계단식호안 II		⑤ 해안도로		지질도(1:50,000)
지질학적특성	구분 및 기호	지층명	암석	
	Qb	해빈모래	미고결 세립질-조립질 모래	
	Qs	풍성사구	미고결 세립질-조립질 모래	
	Kid	중성암맥	중성암맥	
<div>① 석축호안 : 길이 985m</div> <div>② 해안사구 : 길이 500m</div> <div>③ 계단식호안 I : 길이 1,840m</div> <div>④ 계단식호안 II : 길이 200m</div> <div>⑤ 해안도로 : 길이 600m</div>

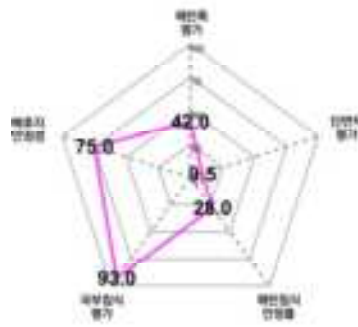
현황

해빈폭변화율(30)	12.6		
		단면적변화율(20)	1.9		
		해빈침식안정율(10)	2.8		
		국부침식정도(20)	18.6		
		배후지피해위험성(20)	15.0		
		총점	50.9		
		침식등급	C(우려)		
	<div>○ 연안정비사업 시행 : 해당 없음</div> <div>○ 호안이 설치된 구간으로 관측 초기 대비 단면적의 감소 경향이 나타나며, 높은 변동률로 인하여 해빈침식안정률이 낮게 평가됨</div> <div>○ 2024년 단면측량결과, 전년 대비 평균 해빈폭 2.8m, 평균 단면적 2.6㎡ 감소하였으며, 전반기울기는 평균 1.6°로 0.1° 급해짐</div>

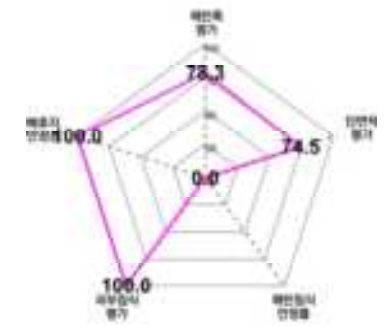
현황

해빈폭변화율(30)	23.5		
		단면적변화율(20)	14.9		
		해빈침식안정율(10)	0.0		
		국부침식정도(20)	20.0		
		배후지피해위험성(20)	20.0		
		총점	78.4		
		침식등급	B(보통)		
<div>○ 연안정비사업 시행 : 해당 없음</div> <div>○ 2012년 이후 해빈폭 및 단면적의 지속적인 증가 경향이 나타남</div> <div>○ 관측 초기 해빈폭 및 단면적이 크게 감소하여 해빈침식안정률이 낮게 평가됨</div> <div>○ 2024년 단면측량결과, 전년 대비 평균 해빈폭 7.6m, 평균 단면적 18.9㎡ 감소 하였으며, 전반기울기는 평균 1.5°로 0.2° 급해짐</div>

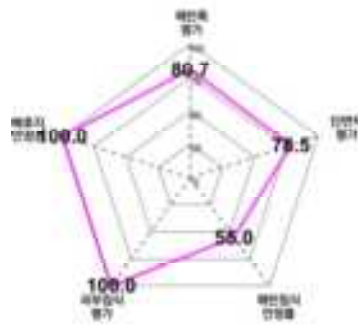
현황

해빈폭변화율(30)	24.2		
		단면적변화율(20)	15.7		
		해빈침식안정율(10)	5.5		
		국부침식정도(20)	20.0		
		배후지피해위험성(20)	20.0		
		총점	85.4		
		침식등급	A(양호)		
	<div>○ 연안정비사업 시행 : 해당 없음</div> <div>○ 관측 초기 이후 해빈폭 및 단면적의 지속적인 증가 경향이 나타남</div> <div>○ 2024년 단면측량결과, 전년 대비 평균 해빈폭 4.4m, 평균 단면적 7.8㎡ 감소하였으며, 전빈기울기는 평균 1.4°로 0.3° 완만해짐</div>

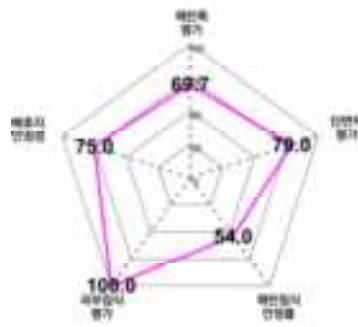
현황

해빈폭변화율(30)	20.9		
		단면적변화율(20)	15.8		
		해빈침식안정율(10)	5.4		
		국부침식정도(20)	20.0		
		배후지피해위험성(20)	15.0		
		총점	77.1		
		침식등급	B(보통)		
	<div>○ 연안정비사업 시행 : 해당 없음</div> <div>○ 호안이 설치된 구간으로 관측 초기 이후 해빈폭 및 단면적의 증가 경향이 나타나고 안정적인 해빈을 유지함</div> <div>○ 2024년 단면측량결과, 전년 대비 평균 해빈폭 5.9m, 평균 단면적 1.0m² 감소하였으며, 전빈기울기는 평균 1.8°로 0.7° 급해짐</div>

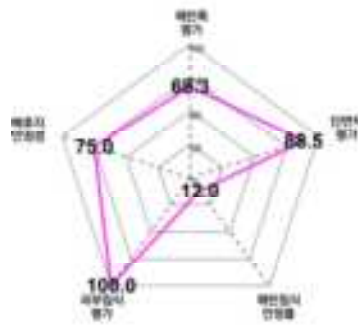
현황

해빈폭변화율(30)	20.5		
		단면적변화율(20)	17.7		
		해빈침식안정율(10)	1.2		
		국부침식정도(20)	20.0		
		배후지피해위험성(20)	15.0		
		총점	74.4		
		침식등급	B(보통)		
	<div>○ 연안정비사업 시행 : 해당 없음</div> <div>○ 호안이 설치된 구간으로 해빈폭 및 단면적의 지속적인 증가 경향이 나타남</div> <div>○ 관측 초기 비교적 짧은 해빈폭으로 인하여 해빈침식안정률이 낮게 평가됨</div> <div>○ 2024년 단면측량결과, 전년 대비 평균 해빈폭은 2.1m 감소, 평균 단면적은 1.4 m² 증가하였으며, 전빈기울기는 평균 2.0°로 0.8° 급해짐</div>

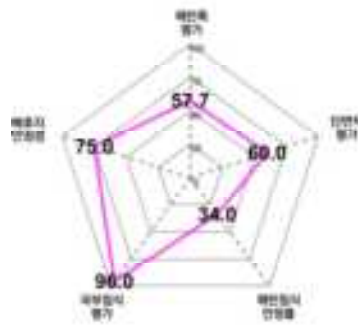
현황

해빈폭변화율(30)	17.3		
		단면적변화율(20)	12.0		
		해빈침식안정율(10)	3.4		
		국부침식정도(20)	19.2		
		배후지피해위험성(20)	15.0		
		총점	66.9		
		침식등급	B(보통)		
	<div>○ 연안정비사업 시행 : 해당 없음</div> <div>○ 호안이 설치된 구간으로 해빈폭 및 단면적의 증가 경향이 나타남</div> <div>○ 관측 초기 해빈폭 및 단면적이 크게 감소하여 해빈침식안정률이 낮게 평가됨</div> <div>○ 2024년 단면측량결과, 전년 대비 평균 해빈폭 2.6m, 평균 단면적 6.1㎡ 증가하였으며, 전빈기울기는 평균 2.4°로 0.9° 급해짐</div>

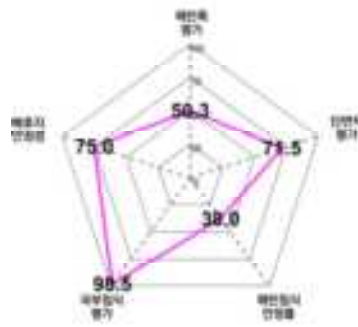
현황

해빈폭변화율(30)	15.1		
		단면적변화율(20)	14.3		
		해빈침식안정율(10)	3.8		
		국부침식정도(20)	19.7		
		배후지피해위험성(20)	15.0		
		총점	67.9		
		침식등급	B(보통)		
<div>○ 연안정비사업 시행 : 해당 없음</div> <div>○ 호안이 설치된 구간으로 해빈폭 및 단면적의 지속적인 증가 경향이 나타남</div> <div>○ 관측 초기 비교적 짧은 해빈폭으로 인하여 해빈침식안정률이 낮게 평가됨</div> <div>○ 2024년 단면측량결과, 전년 대비 평균 해빈폭 7.1m, 평균 단면적 0.1㎡ 감소하였으며, 전반기울기는 평균 1.6°로 0.3° 급해짐</div>

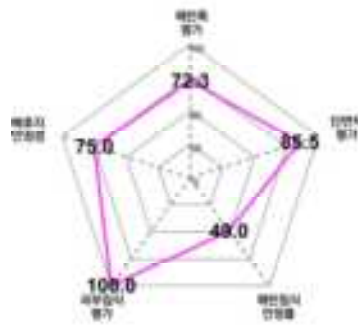
현황

해빈폭변화율(30)	21.7		
		단면적변화율(20)	17.1		
		해빈침식안정율(10)	4.9		
		국부침식정도(20)	20.0		
		배후지피해위험성(20)	15.0		
		총점	78.7		
		침식등급	B(보통)		
	<div>○ 연안정비사업 시행 : 해당 없음</div> <div>○ 호안이 설치된 구간으로 해빈폭 및 단면적의 지속적인 증가 경향이 나타남</div> <div>○ 2024년 단면측량결과, 전년 대비 평균 해빈폭 1.6m, 평균 단면적 0.3㎡ 증가하였으며, 전반기울기는 평균 1.6°로 0.6° 완만해짐</div>

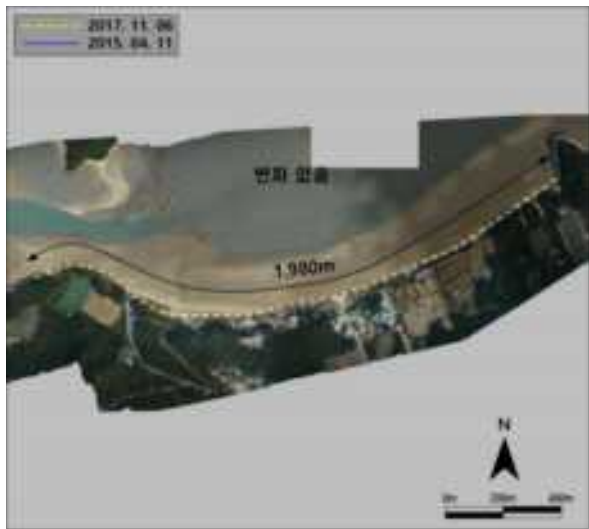
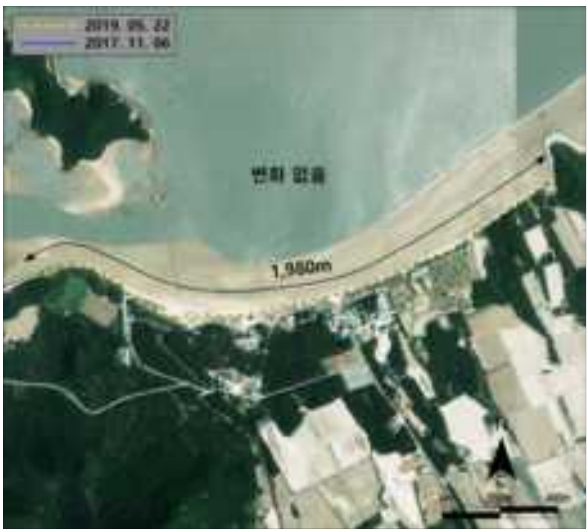
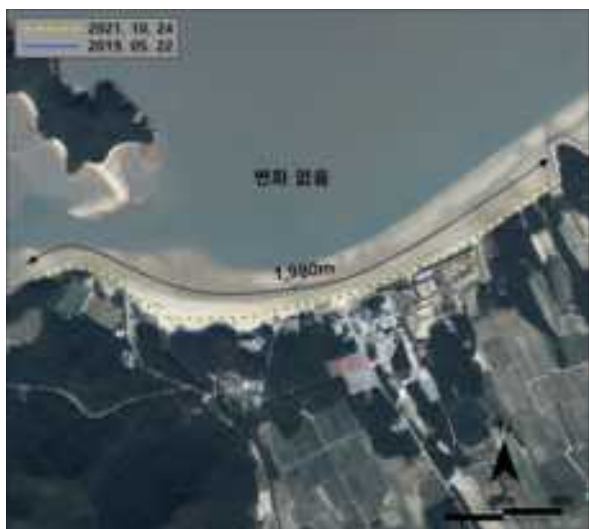
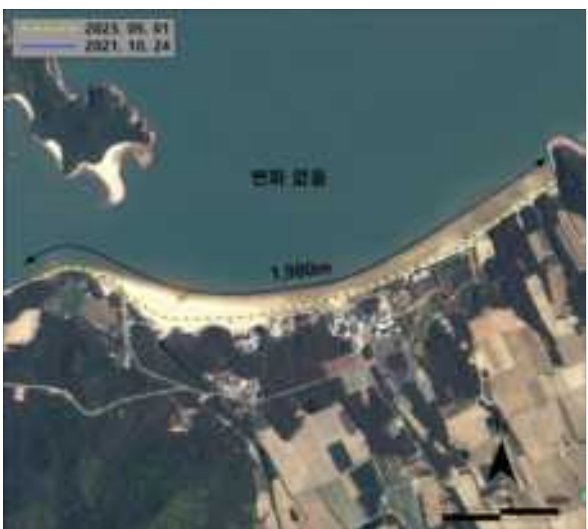
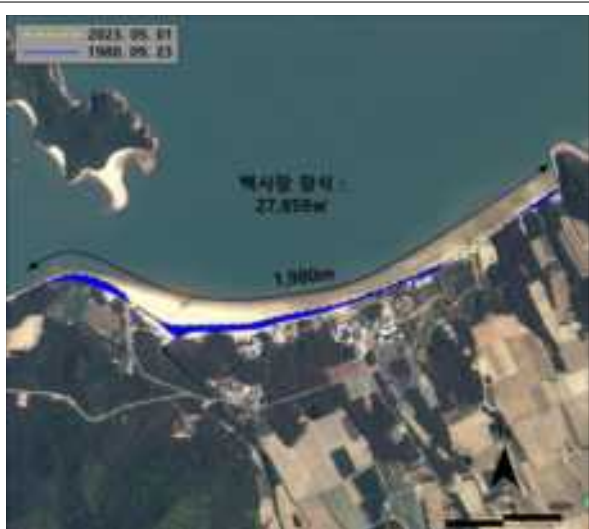
<div>특 징</div> <div>○ 1997년은 해안도로와 호안 건설, 2008년은 호안 정비로(계단식 호안) 백사장이 잠식됨</div>

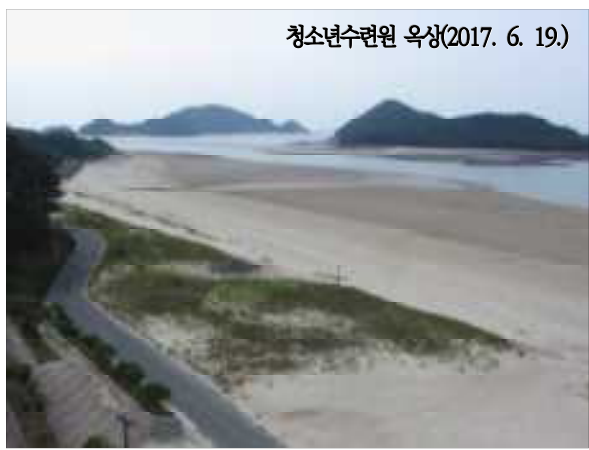
지역명	신안군 대광	분류번호	전남-신안-01	40/48
<p>청소년수련원 옥상(2017. 6. 19.)</p>

<p>서측 해안에 자갈분포가구간이 확대되었으며, 동측 계단식호안 전면에 모래 퇴적이 진행됨</p>				
<p>청소년수련원 옥상(2017. 9. 26.)</p>

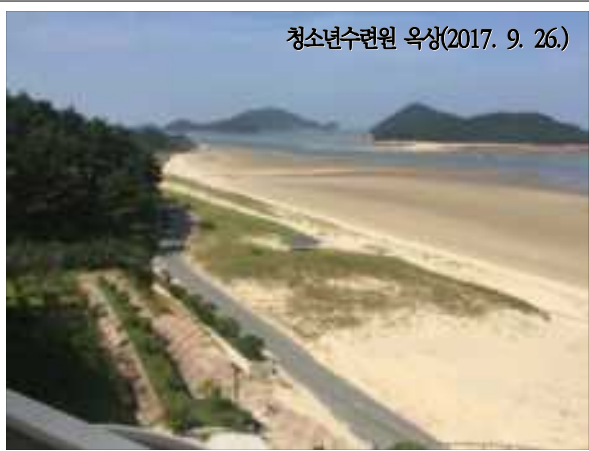
<p>동측 석축호안이 설치된 지역에서 단면적이 감소함</p>				
<p>청소년수련원 옥상(2017. 11. 8.)</p>

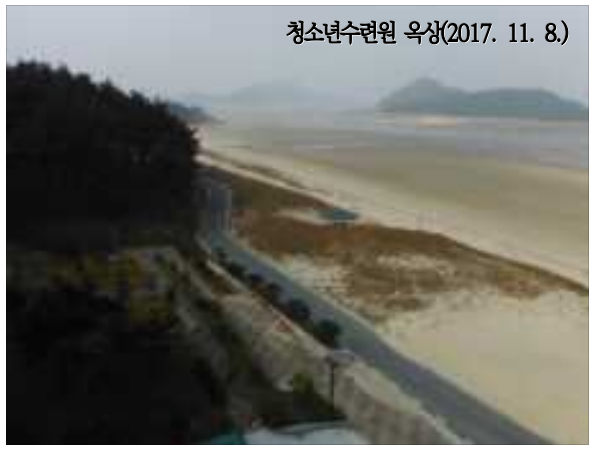
<p>3차 조사 시와 비교하여 해빈폭 및 단면적이 증가함</p>

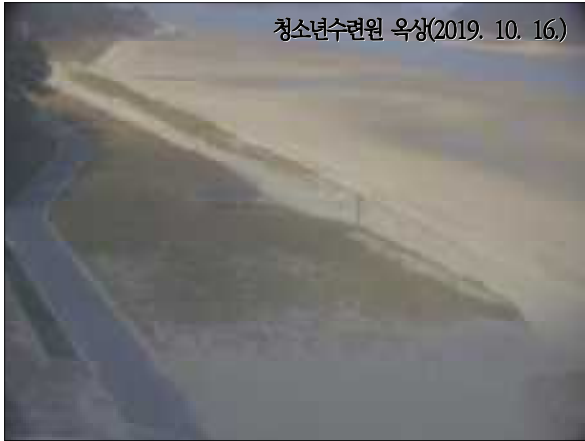
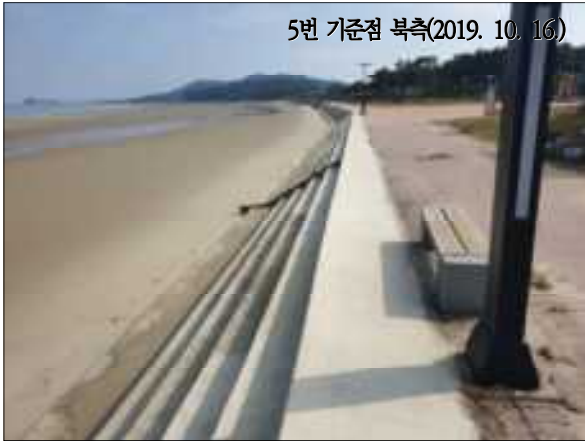
동측구간에서 모래가 퇴적되어 해변폭 및 단면적이 증가함				
<div>청소년수련원 옥상(2019. 11. 15.)</div>

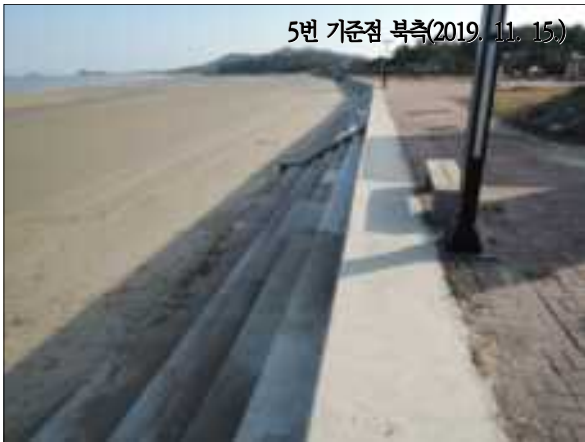
3차 조사 대비 전구간에서 해변폭 및 단면적이 감소하였으며, 중앙구간의 경우 해변경사가 급해짐				
<div>청소년수련원 옥상(2020. 5. 8.)</div>

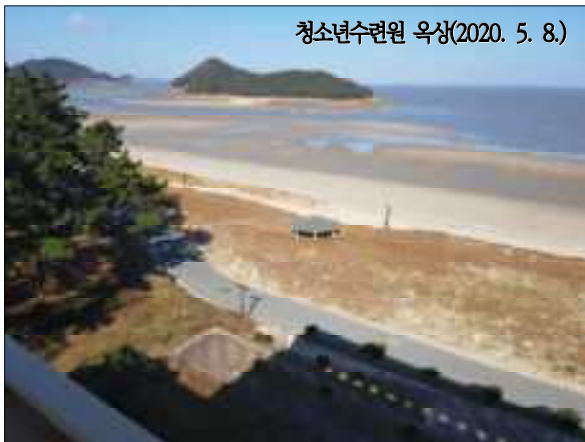
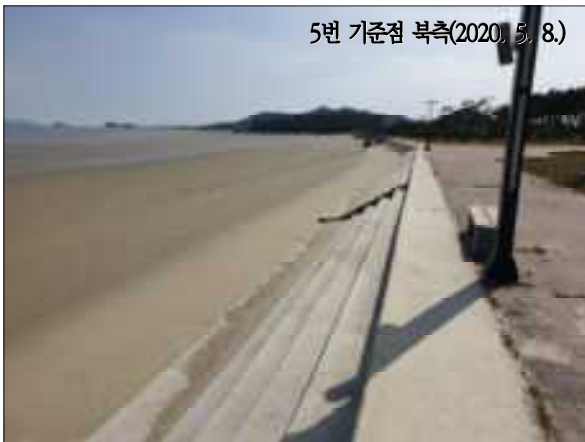
전년 조사 대비 전구간에서 단면적이 증가함

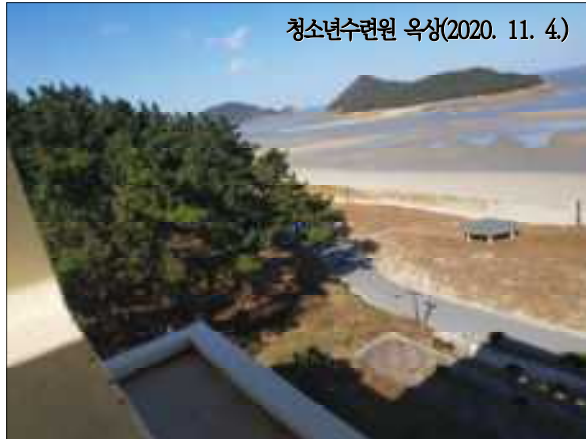
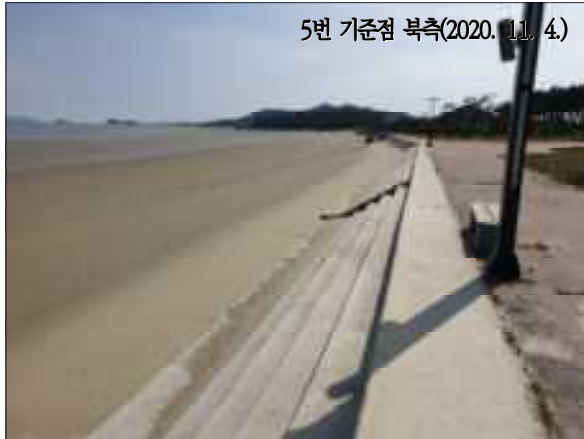
<p>1차 조사 대비 중앙구간 호안 전면 모래가 유실되어 단면적이 감소함</p>				
<p>청소년수련원 옥상(2021. 4. 21.)</p>

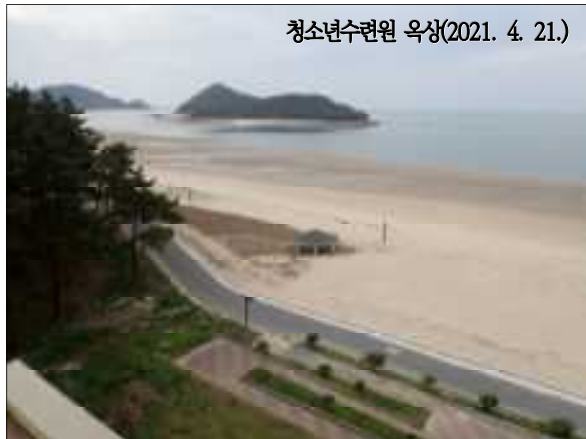
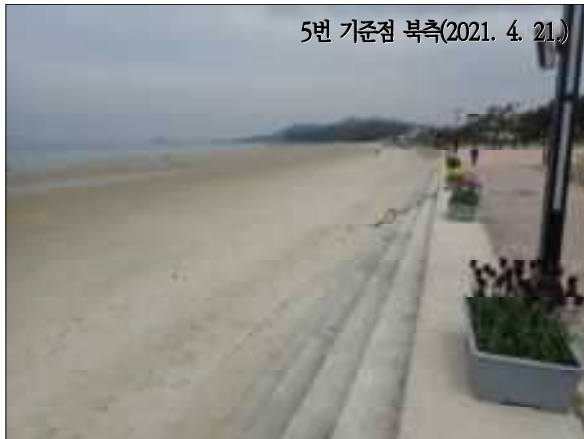
<p>전년 조사 시 파손되었던 서측 해안진입로가 복구되었으며, 동측구간 모래가 유실되어 자갈분포구간이 확대됨</p>				
<p>청소년수련원 옥상(2021. 10. 20.)</p>

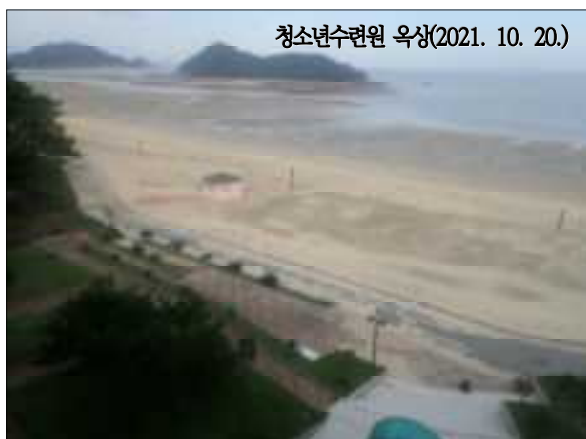
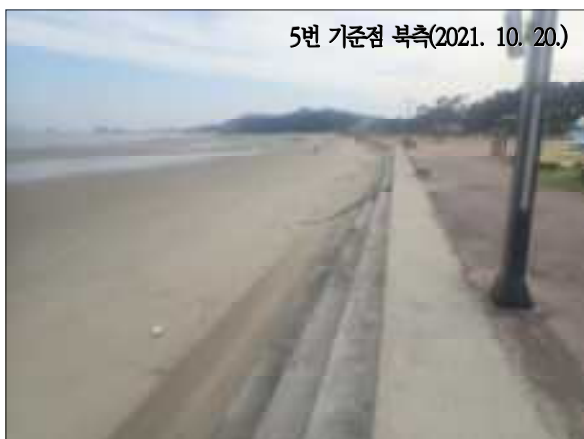
<p>서측 사구지대를 정비하였으며, 서측구간의 단면적이 큰 폭으로 증가함</p>

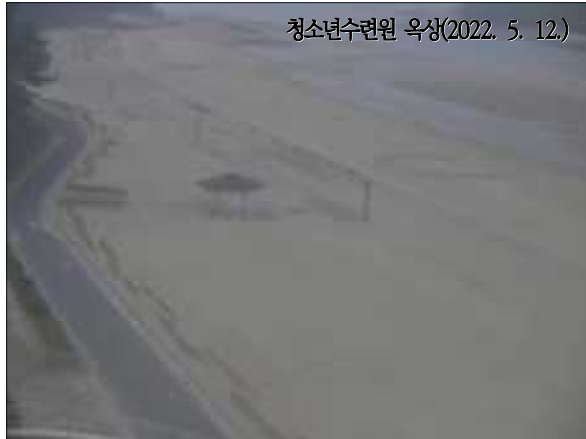
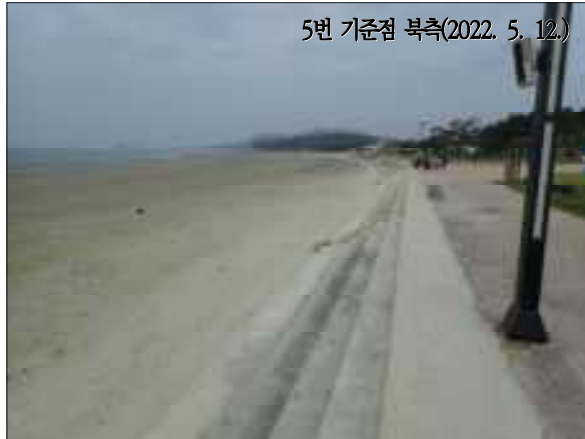
<p>5번 기준점 북측(2022. 5. 12.)</p> </div> </div>		전년 대비 전구간에서 해빈폭이 증가함		
<div> <div>

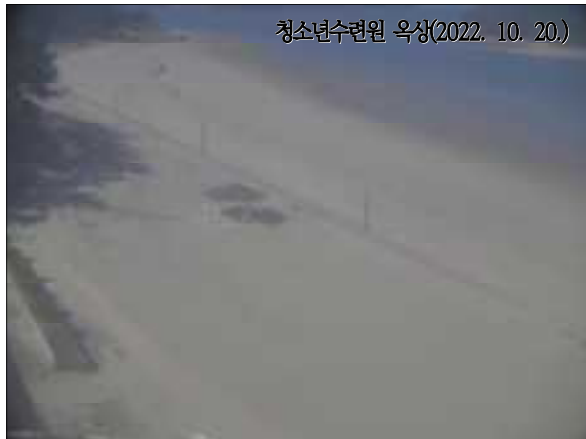
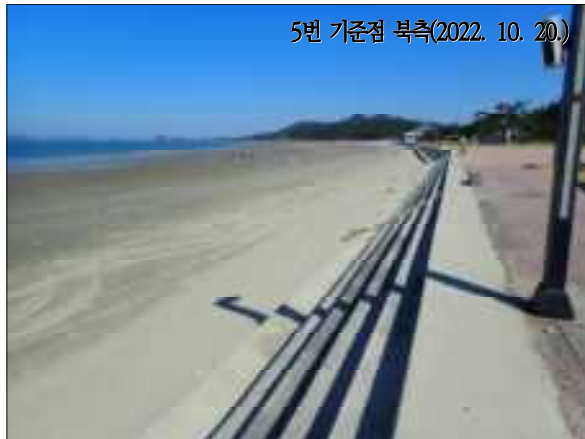
<p>5번 기준점 북측(2022. 10. 20.)</p> </div> </div>		2차 조사 시 서측구간 배후에 퇴적된 비사를 정비함		
<div> <div>

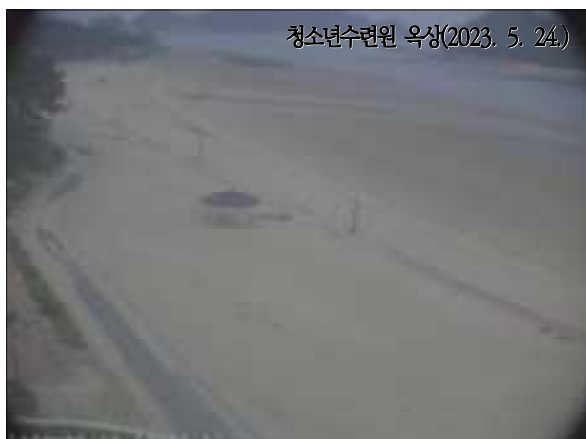
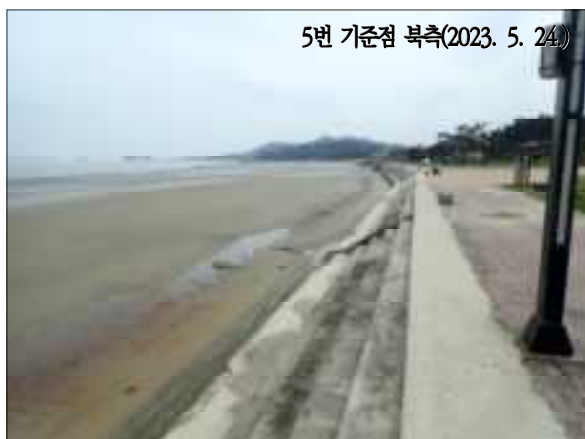
<p>5번 기준점 북측(2023. 5. 24.)</p> </div> </div>		전년 대비 중앙구간 계단식호안 전면에 모래 유실이 발생하여 해빈폭 및 단면적이 감소함

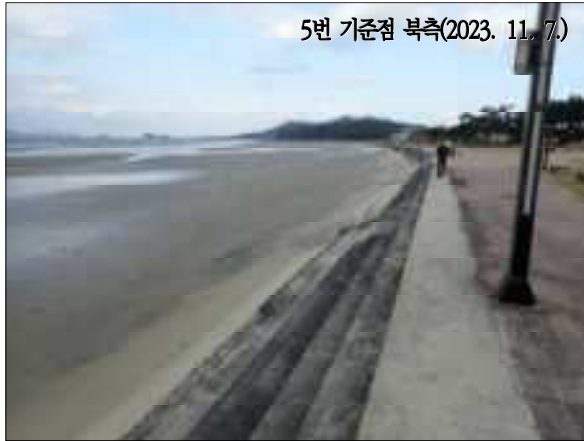
서측구간에 위치한 해안사구 주변으로 비사 퇴적이 진행됨				
<div>청소년수련원 옥상(2024. 5. 23.)</div>
