2024년 연안침식 실태조사

[전라남도1]

- 영광군 / 함평군 / 신안군 -

귀 기관과 계약 체결한 「2024년 연안침식 실태조사(서해안권역)」용역에 대한 최종보고서를 과업지시서에 따라 제출합니다.

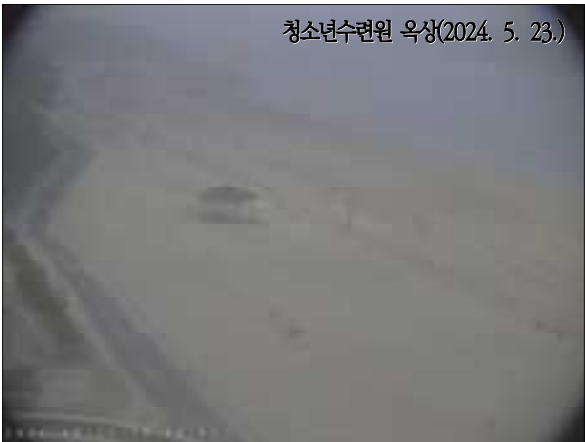
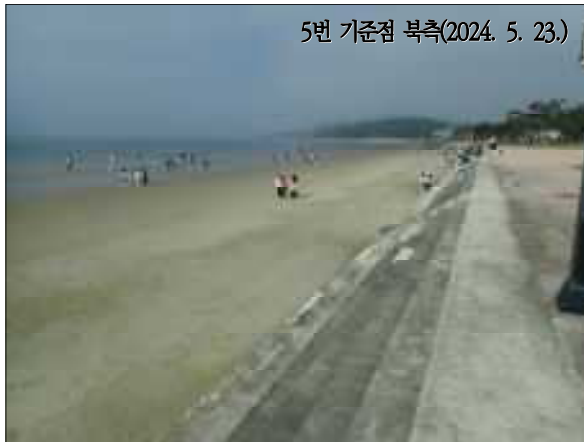
서측구간에서 석축호안이 파손되었으며, 파손 범위 확대 시 추가 피해가 우려됨				
<div>청소년수련원 옥상(2024. 10. 11.)</div>

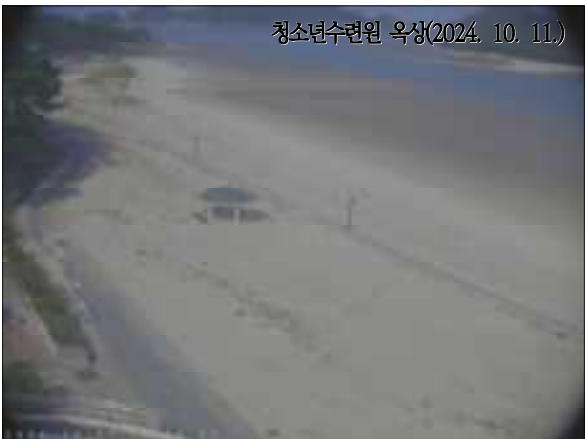
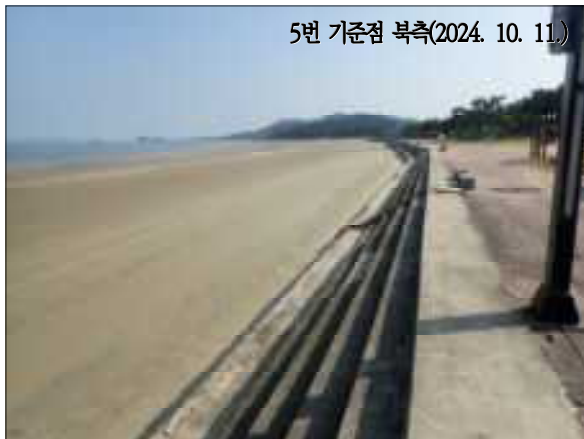
2차 조사 시 중앙 및 동측구간에서 해변폭 및 단면적이 증가함

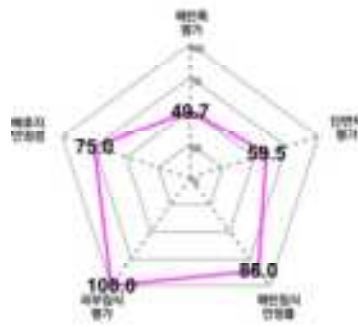
현황

해빈폭변화율(30)	14.9	
			단면적변화율(20)	11.9	
			해빈침식안정율(10)	8.6	
			국부침식정도(20)	20.0	
			배후지피해위험성(20)	15.0	
			총점	70.4	
			침식등급	B(보통)	
	<div>○ 연안정비사업 시행 : 호안</div> <div>○ 호안 설치 이후 배후지 포락은 발생하지 않으며, 해빈폭 및 단면적의 큰 변화 없이 안정적인 해빈을 유지함</div> <div>○ 2024년 단면측량결과, 전년 대비 평균 해빈폭은 2.7m 감소, 평균 단면적은 1.9 m² 증가하였으며, 전빈기울기는 평균 1.3°로 0.3° 완만해짐</div>

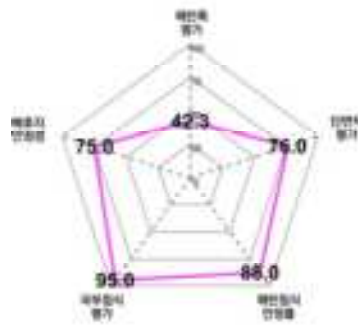
현황

해빈폭변화율(30)	12.7		
		단면적변화율(20)	15.2		
		해빈침식안정율(10)	8.8		
		국부침식정도(20)	19.0		
		배후지피해위험성(20)	15.0		
		총점	70.7		
		침식등급	B(보통)		
	<div>○ 연안정비사업 시행 : 호안</div> <div>○ 호안 설치 이후 배후지 포락은 발생하지 않으며, 해빈폭 및 단면적의 큰 변화 없이 안정적인 해빈을 유지함</div> <div>○ 2024년 단면측량결과, 전년 대비 평균 해빈폭은 2.1m 감소, 평균 단면적은 2.4 m² 증가하였으며, 전빈기울기는 평균 2.1°로 0.7° 완만해짐</div>

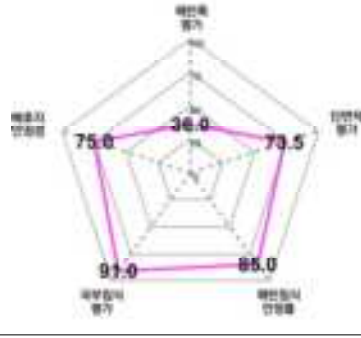
현황

해빈폭변화율(30)	10.8		
		단면적변화율(20)	14.7		
		해빈침식안정율(10)	8.5		
		국부침식정도(20)	18.2		
		배후지피해위험성(20)	15.0		
		총점	67.2		
		침식등급	B(보통)		
	<div>○ 연안정비사업 시행 : 호안</div> <div>○ 호안 설치 이후 배후지 포락은 발생하지 않으며, 해빈폭 및 단면적의 큰 변화 없이 안정적인 해빈을 유지함</div> <div>○ 2024년 단면측량결과, 전년 대비 평균 해빈폭은 3.7m 감소, 평균 단면적은 3.7 m² 증가하였으며, 전빈기울기는 평균 2.8°로 0.7° 완만해짐</div>

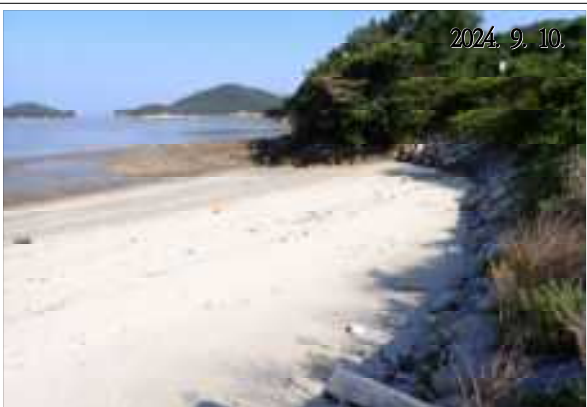
지역명	신안군 방축	분류번호	전남-신안-23	18/19
<div>2021년</div>  				
위성영상				
  <div>2024. 9. 10.</div>		  <div>2024. 9. 10.</div>		
① 남측 암반지대		② 남측 해안 전경		
  <div>2024. 9. 10.</div>

<div>2024. 9. 10.</div>		
③ 북측 석축호안 파손		④ 북측구간 모래 퇴적		
<div>○ 자연해안구간에서 지속적인 포락이 발생하여 포락 방지를 위해 제2차 연안정비사업(호안 건설)이 시행된 지역임</div> <div>○ 2차 조사 시 전년 대비 평균 단면적이 증가하였으며, 북측 3번 기선에서 단면적 7.5㎡ 증가로 대상지역 내 최대 증가폭을 나타냄</div> <div>○ 북측 석축호안 일부구간이 파손되었으며, 파손 범위 확대 시 붕괴가 우려됨</div>

고찰															
◦ 연안시설물의 주기적인 유지관리 필요

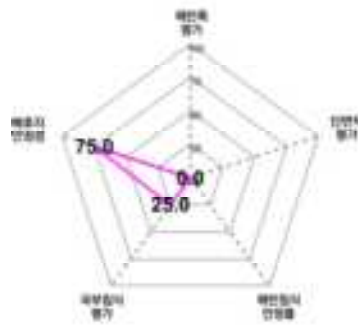
해빈폭변화율(30)	0.0		
단면적변화율(20)		0.0			
해빈침식안정율(10)		0.0			
국부침식정도(20)		5.0			
배후지피해위험성(20)		15.0			
총점		20.0			
침식등급		D(심각)			
현황	<div>○ 연안정비사업 시행 : 해당 없음</div> <div>○ 2019년 배후 포락 방지를 위해 호안이 설치된 구간이며, 대상지역 내 가장 짧은 해빈으로 관측 초기 이후 해빈폭 및 단면적이 지속적으로 감소함</div> <div>○ 2024년 단면측량결과, 전년 대비 평균 해빈폭 4.1m, 평균 단면적 2.1㎡ 감소하였으며, 전빈기울기는 평균 8.4°로 1.4° 급해짐</div>

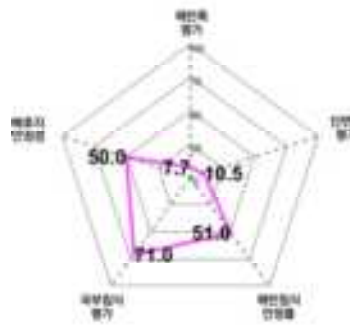
현황

해빈폭변화율(30)	2.3		
		단면적변화율(20)	2.1		
		해빈침식안정율(10)	5.1		
		국부침식정도(20)	14.2		
		배후지피해위험성(20)	10.0		
		총점	33.7		
		침식등급	D(심각)		
<div>○ 연안정비사업 시행 : 해당 없음</div> <div>○ 배후에 식생대가 형성되어 있으며, 관측 초기 이후 해빈폭 및 단면적이 지속적으로 감소함</div> <div>○ 만조 시 해수 유입에 의한 포락 피해가 발생함</div> <div>○ 2024년 단면측량결과, 전년 대비 평균 해빈폭 1.9m, 평균 단면적 1.1㎡ 감소하였으며, 전반기울기는 평균 6.5°로 0.4° 급해짐</div>

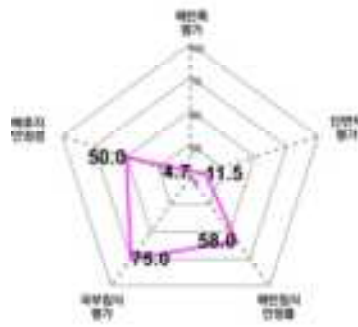
현황

해빈폭변화율(30)	1.4		
		단면적변화율(20)	2.3		
		해빈침식안정율(10)	5.8		
		국부침식정도(20)	15.0		
		배후지피해위험성(20)	10.0		
		총점	34.5		
		침식등급	D(심각)		
<div>○ 연안정비사업 시행 : 해당 없음</div> <div>○ 배후에 식생대가 형성되어 있으며, 관측 초기 이후 해빈폭은 큰 변화가 나타나지 않으나 단면적의 변동률이 크게 나타남</div> <div>○ 만조 시 해수 유입에 의한 포락 피해가 발생함</div> <div>○ 2024년 단면측량결과, 전년 대비 평균 해빈폭 3.8m, 평균 단면적 1.3㎡ 감소하였으며, 전빈기울기는 평균 5.0°로 0.6° 급해짐</div>

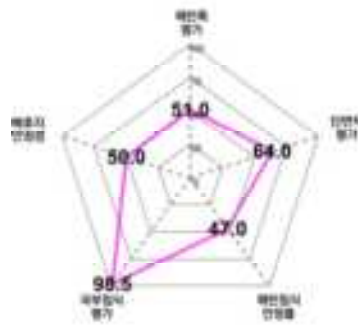
현황

해빈폭변화율(30)	15.3		
		단면적변화율(20)	12.8		
		해빈침식안정율(10)	4.7		
		국부침식정도(20)	19.7		
		배후지피해위험성(20)	10.0		
		총점	62.5		
		침식등급	B(보통)		
	<ul style="list-style-type: none">○ 연안정비사업 시행 : 해당 없음○ 배후에 식생대가 형성되어 있으며, 관측 초기 이후 해빈폭은 큰 변화가 나타나지 않으나 단면적의 주기적인 변동 특성이 나타남○ 만조 시 해수 유입에 의한 포락 피해가 발생함○ 2024년 단면측량결과, 전년 대비 평균 해빈폭은 1.7m 감소, 평균 단면적은 6.7 m² 증가하였으며, 전빈기울기는 평균 4.6°로 1.5° 급해짐

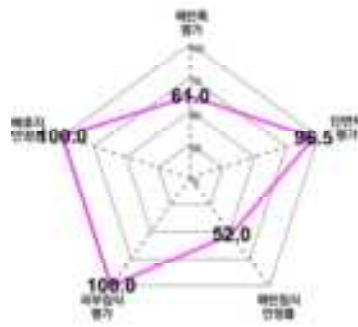
현황

해빈폭변화율(30)	18.3		
		단면적변화율(20)	19.3		
		해빈침식안정율(10)	5.2		
		국부침식정도(20)	20.0		
		배후지피해위험성(20)	20.0		
		총점	82.8		
		침식등급	A(양호)		
	<div>○ 연안정비사업 시행 : 해당 없음</div> <div>○ 배후에 식생대가 형성되어 있으며, 관측 초기 이후 해빈폭 및 단면적의 증가 경향과 단면적의 주기적인 변동 특성이 나타남</div> <div>○ 2024년 단면측량결과, 전년 대비 평균 해빈폭은 2.7m 감소, 평균 단면적은 8.1 m² 증가하였으며, 전빈기울기는 평균 3.1°로 0.3° 급해짐</div>

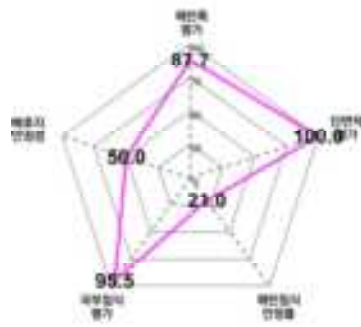
현황

해빈폭변화율(30)	26.3		
		단면적변화율(20)	20.0		
		해빈침식안정율(10)	2.1		
		국부침식정도(20)	19.1		
		배후지피해위험성(20)	10.0		
		총점	77.5		
		침식등급	B(보통)		
<ul style="list-style-type: none">○ 연안정비사업 시행 : 해당 없음○ 배후에 식생대가 형성되어 있으며, 관측 초기 이후 해빈폭 및 단면적의 증가 경향이 나타남○ 만조 시 해수 유입에 의한 포락 피해가 발생함○ 2024년 단면측량결과, 전년 대비 평균 해빈폭 1.3m, 평균 단면적 11.0m² 증가하였으며, 전빈기울기는 평균 2.9°로 0.9° 급해짐

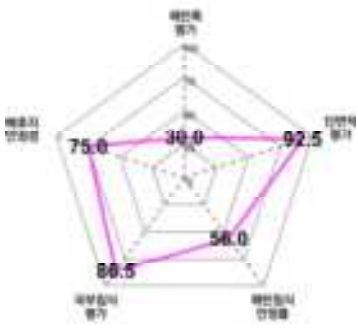
현황

해빈폭변화율(30)	9.0	
			단면적변화율(20)	18.5	
			해빈침식안정율(10)	5.6	
			국부침식정도(20)	17.3	
			배후지피해위험성(20)	15.0	
			총점	65.4	
			침식등급	B(보통)	
	<ul style="list-style-type: none">○ 연안정비사업 시행 : 해당 없음○ 배후에 식생대가 형성되어 있으며, 관측 초기 이후 해빈폭은 큰 변화가 나타나지 않으나 단면적은 증가 경향이 나타남○ 2024년 단면측량결과, 전년 대비 평균 해빈폭은 6.1m 감소, 평균 단면적은 4.3 m² 증가하였으며, 전빈기울기는 평균 2.3°로 0.3° 급해짐

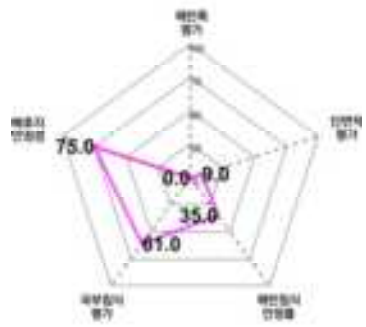
현황

해빈폭변화율(30)	0.0		
		단면적변화율(20)	1.8		
		해빈침식안정율(10)	3.5		
		국부침식정도(20)	12.2		
		배후지피해위험성(20)	15.0		
		총점	32.5		
		침식등급	D(심각)		
<div>○ 연안정비사업 시행 : 해당 없음</div> <div>○ 배후에 식생대가 형성되어 있으며, 2019년 이후 해빈폭 및 단면적의 감소 경향이 나타남</div> <div>○ 2024년 단면측량결과, 전년 대비 평균 해빈폭 10.3m, 평균 단면적 4.5㎡ 감소 하였으며, 전빈기울기는 평균 3.2°로 0.9° 급해짐</div>

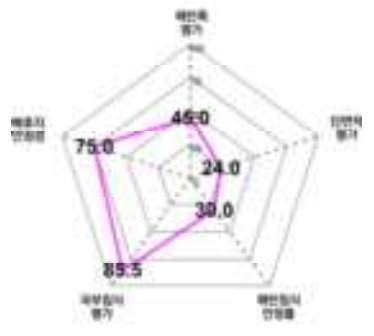
현황

해빈폭변화율(30)	13.5		
		단면적변화율(20)	4.8		
		해빈침식안정율(10)	3.0		
		국부침식정도(20)	17.1		
		배후지피해위험성(20)	15.0		
		총점	53.4		
		침식등급	C(우려)		
	<div>○ 연안정비사업 시행 : 해당 없음</div> <div>○ 배후에 식생대가 형성되어 있으며, 2020년 해빈폭 및 단면적이 감소한 이후 변화는 미미함</div> <div>○ 2024년 단면측량결과, 전년 대비 평균 해빈폭 2.7m, 평균 단면적 1.6㎡ 증가하였으며, 전빈기울기는 평균 1.4°로 0.7° 완만해짐</div>

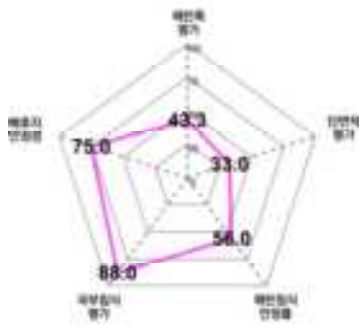
현황

해빈폭변화율(30)	13.0		
		단면적변화율(20)	6.6		
		해빈침식안정율(10)	5.6		
		국부침식정도(20)	17.6		
		배후지피해위험성(20)	15.0		
		총점	57.8		
		침식등급	C(우려)		
	<div>○ 연안정비사업 시행 : 해당 없음</div> <div>○ 배후에 식생대가 형성되어 있으며, 2020년 이후 큰 변화는 나타나지 않음</div> <div>○ 2024년 단면측량결과, 전년 대비 평균 해빈폭은 1.6m 감소, 평균 단면적은 1.3 m² 증가하였으며, 전빈기울기는 평균 1.8°로 0.1° 완만해짐</div>

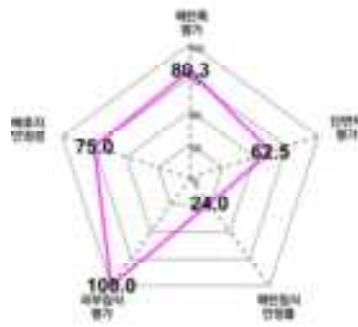
현황

해빈폭변화율(30)	24.1		
		단면적변화율(20)	12.5		
		해빈침식안정율(10)	2.4		
		국부침식정도(20)	20.0		
		배후지피해위험성(20)	15.0		
		총점	74.0		
		침식등급	B(보통)		
	<div>○ 연안정비사업 시행 : 호안, 표사차단</div> <div>○ 제2차 연안정비사업으로 호안이 설치된 구간이며 호안 설치 직후 해빈폭 및 단면적이 감소하였으나 이후 미미한 증가 경향이 나타남</div> <div>○ 2024년 단면측량결과, 전년 대비 평균 해빈폭 0.6m, 평균 단면적 3.0㎡ 증가하였으며, 전빈기울기는 평균 1.9°로 0.9° 급해짐</div>

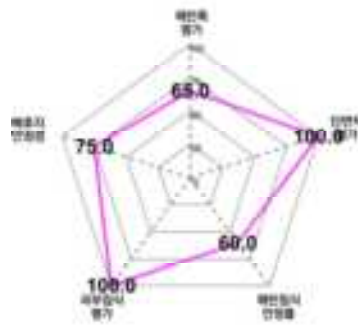
현황

해빈폭변화율(30)	19.5		
		단면적변화율(20)	20.0		
		해빈침식안정율(10)	6.0		
		국부침식정도(20)	20.0		
		배후지피해위험성(20)	15.0		
		총점	80.5		
		침식등급	A(양호)		
<div>○ 연안정비사업 시행 : 호안, 표사차단</div> <div>○ 제2차 연안정비사업으로 호안이 설치된 구간이며 관측 초기 이후 해빈폭 및 단면적의 증가 경향이 나타남</div> <div>○ 2024년 단면측량결과, 전년 대비 평균 해빈폭은 2.2m 감소, 평균 단면적은 10.3㎡ 증가하였으며, 전빈기울기는 평균 1.9°로 0.4° 급해짐</div>

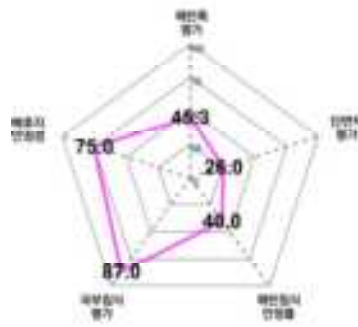
현황

해빈폭변화율(30)	13.6		
		단면적변화율(20)	5.2		
		해빈침식안정율(10)	4.0		
		국부침식정도(20)	17.4		
		배후지피해위험성(20)	15.0		
		총점	55.2		
		침식등급	C(우려)		
<div>○ 연안정비사업 시행 : 호안, 표사차단</div> <div>○ 제2차 연안정비사업으로 호안이 설치된 구간이며 사업 이후 해빈폭 및 단면적의 감소 경향이 나타남</div> <div>○ 2024년 단면측량결과, 전년 대비 평균 해빈폭 2.5m, 평균 단면적 0.6㎡ 증가하였으며, 전빈기울기는 평균 2.8°로 1.0° 급해짐</div>

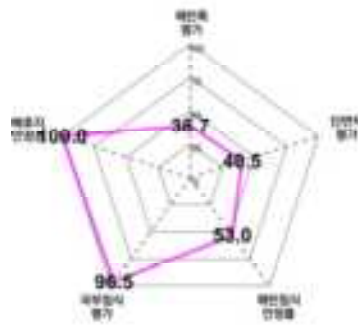
현황

해빈폭변화율(30)	11.6		
		단면적변화율(20)	8.1		
		해빈침식안정율(10)	5.3		
		국부침식정도(20)	19.3		
		배후지피해위험성(20)	20.0		
		총점	64.3		
		침식등급	B(보통)		
	<div>○ 연안정비사업 시행 : 해당 없음</div> <div>○ 관측 초기 대비 해빈폭 및 단면적의 큰 변화는 없으며, 배후지 포락 및 뚜렷한 침·퇴적 변화는 나타나지 않음</div> <div>○ 2024년 단면측량결과, 전년 대비 평균 해빈폭 6.0m, 평균 단면적 6.6㎡ 감소하였으며, 전빈기울기는 평균 2.7°로 0.6° 급해짐</div>

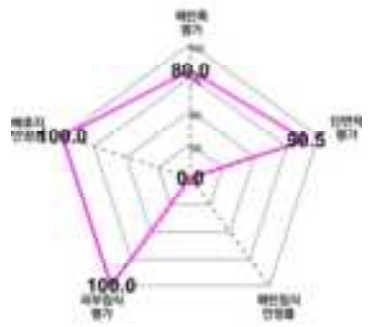
현황

해빈폭변화율(30)	24.0		
		단면적변화율(20)	18.1		
		해빈침식안정율(10)	0.0		
		국부침식정도(20)	20.0		
		배후지피해위험성(20)	20.0		
		총점	82.1		
		침식등급	A(양호)		
	<ul style="list-style-type: none">○ 연안정비사업 시행 : 해당 없음○ 배후에 식생대가 형성된 구간으로 2022년 이후 해빈폭 및 단면적이 크게 증가한 이후 안정적인 해빈을 유지하고 있으나, 낮은 초기 관측값으로 인하여 해빈침식안정률이 낮게 평가됨○ 2024년 단면측량결과, 전년 대비 평균 해빈폭은 19.0m 감소, 평균 단면적은 7.2㎡ 증가하였으며, 전반기울기는 평균 0.2°로 0.3° 완만해짐

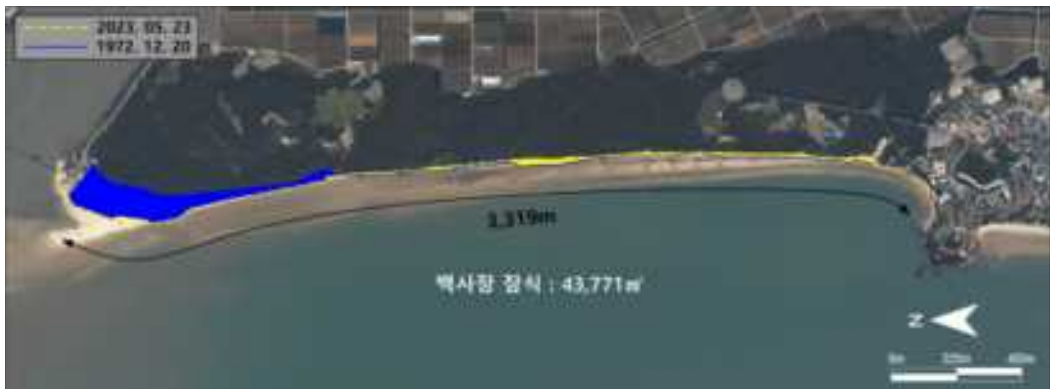
1972년 ~ 2023년

특 징	<div><ul style="list-style-type: none">○ 1994년은 북측구간에서 송림 조성으로 백사장이 잠식됨○ 2004년과 2010년은 친수공간 조성과 호안 설치로 백사장이 잠식됨○ 2013년은 식생구간의 감소로 백사장이 증가함○ 2021년에는 북측구간에 호안이 건설됨</div>

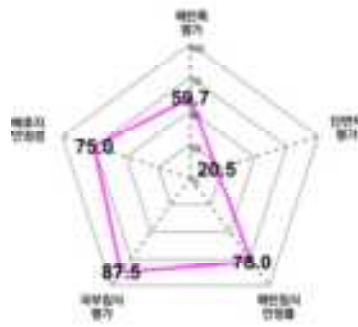
지역명	신안군 매화	분류번호	전남-신안-24		4/22
기선번호	기준점 위치	기준점 좌표	N	34°55′10.35″	
			E	126°13′12.13″	
1번

해빈폭변화율(30)	17.9		
		단면적변화율(20)	4.1		
		해빈침식안정율(10)	7.8		
		국부침식정도(20)	17.5		
		배후지피해위험성(20)	15.0		
		총점	62.3		
		침식등급	B(보통)		
	<ul style="list-style-type: none">○ 연안정비사업 시행 : 호안○ 해당구간은 배후에 붕괴된 호안과 포락이 발생한 구간으로 2023년 4월 연안정비사업으로 호안 설치가 완료된 이후 배후지 안정성 점수가 상향됨○ 관측 초기 이후 해빈폭 및 단면적의 변화가 크지 않음○ 2024년 단면측량결과, 전년 대비 평균 해빈폭 0.3m, 평균 단면적 0.1㎡ 감소하였으며, 전반기울기는 평균 0.7°로 0.1° 완만해짐

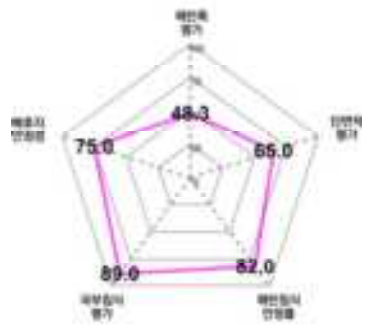
지역명	신안군 매화	분류번호	전남-신안-24		5/22
기선번호	기준점 위치	기준점 좌표	N	34°55′15.45″	
			E	126°13′11.45″	
2번

해빈폭변화율(30)	14.5		
단면적변화율(20)		13.0			
해빈침식안정율(10)		8.2			
국부침식정도(20)		17.8			
배후지피해위험성(20)		15.0			
총점		68.5			
침식등급		B(보통)			
현황		<div>○ 연안정비사업 시행 : 호안</div> <div>○ 해당구간은 배후에 붕괴된 호안과 폐가가 위치하고 있었으나, 2023년 4월 연안 정비사업으로 호안 설치가 완료된 이후 배후지 안정성 점수가 상향됨</div> <div>○ 해빈폭 및 단면적이 증가하는 추세를 보였으나, 2차 조사 시 감소함</div> <div>○ 2024년 단면측량결과, 전년 대비 평균 해빈폭 1.7m, 평균 단면적 0.4㎡ 감소하였으며, 전빈기울기는 평균 1.2°로 0.6° 완만해짐</div>

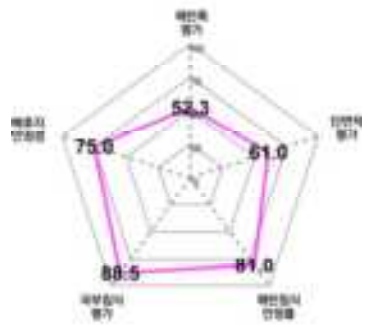
지역명	신안군 매화	분류번호	전남-신안-24		6/22
기선번호	기준점 위치	기준점 좌표	N	34°55'21.23"	
			E	126°13'10.54"	
3번

해빈폭변화율(30)	15.7		
		단면적변화율(20)	12.2		
		해빈침식안정율(10)	8.1		
		국부침식정도(20)	17.7		
		배후지피해위험성(20)	15.0		
		총점	68.7		
		침식등급	B(보통)		
	<div>○ 연안정비사업 시행 : 호안</div> <div>○ 해당구간은 자연해안으로 이루어진 구간이었으나, 2023년 4월 연안정비사업으로 호안 설치가 완료됨</div> <div>○ 관측 초기 이후 변화가 크지 않으며 안정적인 해빈을 유지함</div> <div>○ 2024년 단면측량결과, 전년 대비 평균 해빈폭 0.4m, 평균 단면적 0.4㎡ 증가하였으며, 전빈기울기는 평균 1.6°로 0.4° 급해짐</div>

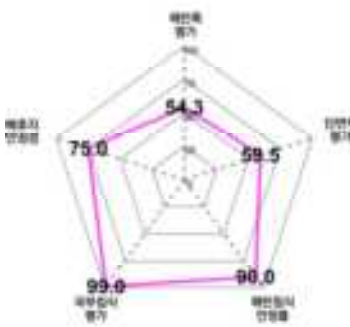
지역명	신안군 매화	분류번호	전남-신안-24		7/22
기선번호	기준점 위치	기준점 좌표	N	34°55'26.03"	
			E	126°13'10.70"	
4번

해빈폭변화율(30)	16.3		
		단면적변화율(20)	11.9		
		해빈침식안정율(10)	9.0		
		국부침식정도(20)	19.8		
		배후지피해위험성(20)	15.0		
		총점	72.0		
		침식등급	B(보통)		
<div>○ 연안정비사업 시행 : 호안</div> <div>○ 해당구간은 자연해안으로 이루어진 구간이었으나, 2023년 4월 연안정비사업으로 호안 설치가 완료됨</div> <div>○ 관측 초기 이후 변화가 크지 않으며 안정적인 해빈을 유지함</div> <div>○ 2024년 단면측량결과, 전년 대비 평균 해빈폭 1.9m, 평균 단면적 1.0㎡ 증가하였으며, 전빈기울기는 평균 1.9°로 0.1° 완만해짐</div>

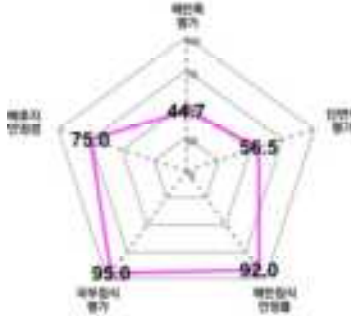
지역명	신안군 매화	분류번호	전남-신안-24		8/22
기선번호	기준점 위치	기준점 좌표	N	34°55'30.80"	
			E	126°16'13.28"	
5번

해빈폭변화율(30)	13.4		
		단면적변화율(20)	11.3		
		해빈침식안정율(10)	9.2		
		국부침식정도(20)	19.0		
		배후지피해위험성(20)	15.0		
		총점	67.9		
		침식등급	B(보통)		
	<div>○ 연안정비사업 시행 : 해당 없음</div> <div>○ 해당구간은 포락이 발생한 구간이었으나, 방조제 개보수 공사의 일환으로 호안 설치가 완료된 이후 배후지 안정성 점수가 상향됨</div> <div>○ 관측 초기 이후 변화가 크지 않으며 안정적인 해빈을 유지함</div> <div>○ 2024년 단면측량결과, 전년 대비 평균 해빈폭은 1.5m 감소, 평균 단면적은 0.7 m² 증가하였으며, 전빈기울기는 평균 2.1°로 변화 없음</div>

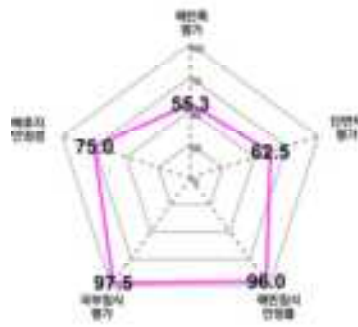
지역명	신안군 매화	분류번호	전남-신안-24		9/22
기선번호	기준점 위치	기준점 좌표	N	34°55'35.50"	
			E	126°13'15.86"	
6번

해빈폭변화율(30)	16.6		
		단면적변화율(20)	12.5		
		해빈침식안정율(10)	9.6		
		국부침식정도(20)	19.5		
		배후지피해위험성(20)	15.0		
		총점	73.2		
		침식등급	B(보통)		
	<div>○ 연안정비사업 시행 : 해당 없음</div> <div>○ 해당구간은 포락이 발생한 구간이었으나, 방조제 개보수 공사의 일환으로 호안 설치가 완료된 이후 배후지 안정성 점수가 상향됨</div> <div>○ 관측 초기 이후 변화가 크지 않으며 안정적인 해빈을 유지함</div> <div>○ 2024년 단면측량결과, 전년 대비 평균 해빈폭 1.5m, 평균 단면적 0.5㎡ 증가하였으며, 전빈기울기는 평균 2.4°로 0.4° 급해짐</div>

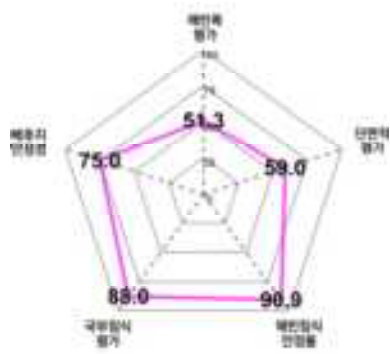
지역명	신안군 매화					분류번호			전남-신안-24			22/22			
침퇴적 원인															
◦ 고파랑(최대파고 3m 이상) 출현회수(기상청 칠발도 부이)															
연도	'10	'11	'12	'13	'14	'15	'16	'17	'18	'19	'20	'21	'22	'23	'24
관측일수	295	327	307	314	359	301	359	359	356	359	360	356	360	355	296
출현회수	953	705	975	866	949	810	929	1,070	999	939	926	1,009	986	914	594
평균대비 증감(%)	20.1	-20.0	18.0	2.6	-1.7	-0.1	-3.8	10.8	4.4	-2.9	-4.5	5.3	1.7	-4.4	-25.3
◦ 강수량 비교(기상청 목포 관측소)															
연도	'13	'14	'15	'16	'17	'18	'19	'20	'21	'22	'23	'24			
월평균 강수량(mm)	90.8	90.6	86.8	116.5	60.2	113.6	104.0	119.0	91.8	61.7	131.5	116.0			
전년대비 증감(%)	-	-0.2	-4.2	34.2	-48.3	88.7	-8.4	14.4	-22.9	-32.8	113.3	-11.8			
◦ 백사장 잠식 현황															
잠식면적(m²)				잠식 해빈폭(m)				잠식원인							
150				0.1				-							
◦ 구조물 현황															
호안, 항만시설

고찰															
◦ 연안정비사업(호안) 완료에 따른 연안환경 변화 모니터링 필요															
◦ 만조 시 해수 유입(복측구간)에 의한 배후지 피해 방지 대책 수립 필요

◦ 주기적인 시설물 점검 필요(해수 유입에 의한 시설물 파손 우려)

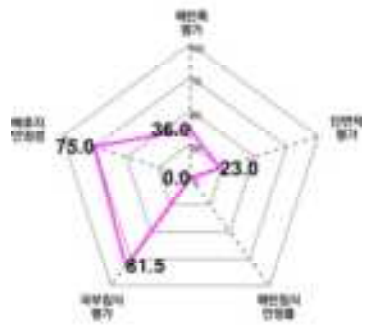
지역명	신안군 남촌	분류번호	전남-신안-03		5/28
기선번호	기준점 위치	기준점 좌표	N	34°53'12.42"	
			E	126°19'30.88"	
1번

해빈폭변화율(30)	10.8		
		단면적변화율(20)	4.6		
		해빈침식안정율(10)	0.0		
		국부침식정도(20)	16.3		
		배후지피해위험성(20)	15.0		
		총점	46.7		
		침식등급	C(우려)		
	<div>○ 연안정비사업 시행 : 해당 없음</div> <div>○ 호안이 설치된 펄이 우세한 구간으로 2018년 이후 해빈폭 및 단면적의 감소 경향이 나타남</div> <div>○ 2024년 단면측량결과, 전년 대비 평균 해빈폭 0.1m, 평균 단면적 0.5㎡ 증가하였으며, 전빈기울기는 평균 1.8°로 0.3° 급해짐</div>

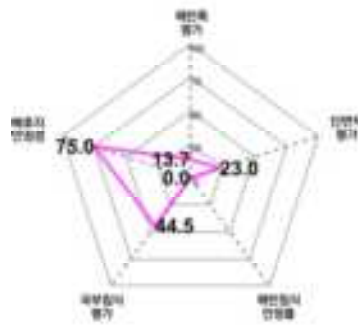
지역명	신안군 남촌	분류번호	전남-신안-03		6/28
기선번호	기준점 위치	기준점 좌표	N	34°53'05.59"	
			E	126°19'30.88"	
2번

해빈폭변화율(30)	4.1		
		단면적변화율(20)	4.6		
		해빈침식안정율(10)	0.0		
		국부침식정도(20)	8.9		
		배후지피해위험성(20)	15.0		
		총점	32.6		
		침식등급	D(심각)		
	<div>○ 연안정비사업 시행 : 해당 없음</div> <div>○ 호안이 설치된 펄이 우세한 구간으로 호안 설치 이후 배후지 포락 피해는 감소 하였으나, 해빈폭 및 단면적의 감소 경향이 나타남</div> <div>○ 2024년 단면측량결과, 전년 대비 평균 해빈폭은 0.2m 감소, 평균 단면적은 0.7 m² 증가하였으며, 전빈기울기는 평균 4.7°로 0.5° 급해짐</div>

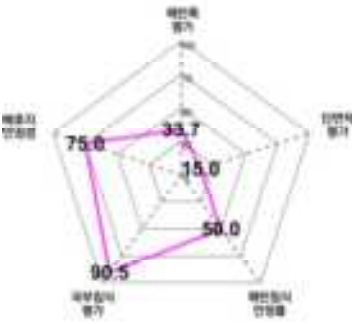
지역명	신안군 남촌	분류번호	전남-신안-03		7/28
기선번호	기준점 위치	기준점 좌표	N	34°52'59.57"	
			E	126°19'32.01"	
3번

해빈폭변화율(30)	10.1		
		단면적변화율(20)	3.0		
		해빈침식안정율(10)	5.0		
		국부침식정도(20)	18.1		
		배후지피해위험성(20)	15.0		
		총점	51.2		
		침식등급	C(우려)		
<div>○ 연안정비사업 시행 : 호안</div> <div>○ 제2차 연안정비사업으로 호안이 설치된 구간으로 배후지 포락 피해는 감소하였으나, 관측 초기 대비 해빈폭 및 단면적이 감소함</div> <div>○ 2024년 단면측량결과, 전년 대비 평균 해빈폭은 2.0m 감소, 평균 단면적은 변화 없으며, 전빈기울기는 평균 0.7°로 0.1° 완만해짐</div>

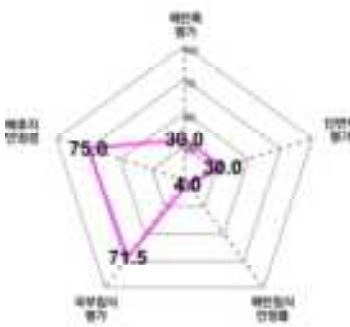
지역명	신안군 남촌	분류번호	전남-신안-03		8/28
기선번호	기준점 위치	기준점 좌표	N	34°52'53.95"	
			E	126°19'34.48"	
4번

해빈폭변화율(30)	9.0		
		단면적변화율(20)	6.0		
		해빈침식안정율(10)	0.4		
		국부침식정도(20)	14.3		
		배후지피해위험성(20)	15.0		
		총점	44.7		
		침식등급	C(우려)		
	<div>○ 연안정비사업 시행 : 호안</div> <div>○ 제2차 연안정비사업으로 호안이 설치된 구간으로 배후지 포락 피해는 감소하였으나, 사업 이후 해빈폭 및 단면적의 지속적인 감소 경향이 나타남</div> <div>○ 2024년 단면측량결과, 전년 대비 평균 해빈폭 4.5m, 평균 단면적 0.9㎡ 증가하였으며, 전빈기울기는 평균 1.1°로 0.2° 완만해짐</div>

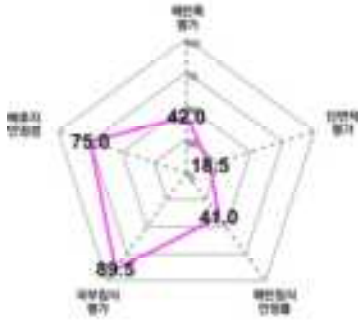
지역명	신안군 남촌	분류번호	전남-신안-03		9/28
기선번호	기준점 위치	기준점 좌표	N	34°52'49.50"	
			E	126°19'39.27"	
5번

해빈폭변화율(30)	12.6		
		단면적변화율(20)	3.7		
		해빈침식안정율(10)	4.1		
		국부침식정도(20)	17.9		
		배후지피해위험성(20)	15.0		
		총점	53.3		
		침식등급	C(우려)		
<div>○ 연안정비사업 시행 : 호안</div> <div>○ 제2차 연안정비사업으로 호안이 설치된 구간으로 배후지 포락 피해는 감소하였으나, 2018년 1차 조사 이후 해빈폭 및 단면적의 감소 경향이 나타남</div> <div>○ 2024년 단면측량결과, 전년 대비 평균 해빈폭 2.3m, 평균 단면적 0.3㎡ 증가하였으며, 전빈기울기는 평균 1.2°로 0.1° 완만해짐</div>

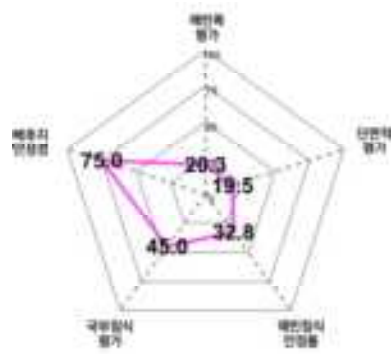
지역명	신안군 남촌					분류번호					전남-신안-03					28/28	
침퇴적 원인																	
◦ 고파랑(최대파고 3m 이상) 출현회수(기상청 칠발도 부이)																	
연도	'10	'11	'12	'13	'14	'15	'16	'17	'18	'19	'20	'21	'22	'23	'24		
관측일수	295	327	307	314	359	301	359	359	356	359	360	356	360	355	296		
출현회수	953	705	975	866	949	810	929	1,070	999	939	926	1,009	986	914	594		
평균대비 증감(%)	20.1	-20.0	18.0	2.6	-1.7	-0.1	-3.8	10.8	4.4	-2.9	-4.5	5.3	1.7	-4.4	-25.3		
◦ 강수량 비교(기상청 목포 관측소)																	
연도	'13	'14	'15	'16	'17	'18	'19	'20	'21	'22	'23	'24					
월평균 강수량(mm)	90.8	90.6	86.8	116.5	60.2	113.6	104.0	119.0	91.8	61.7	131.5	116.0					
전년대비 증감(%)	-	-0.2	-4.2	34.2	-48.3	88.7	-8.4	14.4	-22.9	-32.8	113.3	-11.8					
◦ 백사장 잠식 현황																	
잠식면적(m²)				잠식 해빈폭(m)				잠식원인									
28,248				26.0				해안로, 농경지									
◦ Source/Sink : 주변에 모래공급원이 없음																	
◦ Cross-shore Process : 호안 설치로 반사파 증가에 따른 침식 발생																	
◦ 구조물 현황 호안

◦ 국부침식이 발생하는 남측구간(4번 기선)에 대한 피해 방지 대책 필요

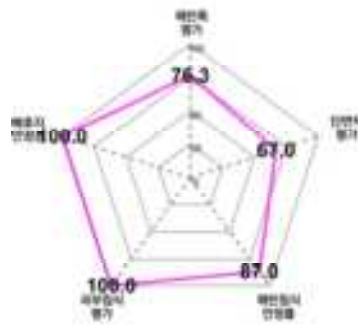
현황

해빈폭변화율(30)	22.9		
		단면적변화율(20)	13.4		
		해빈침식안정율(10)	8.7		
		국부침식정도(20)	20.0		
		배후지피해위험성(20)	20.0		
		총점	85.0		
		침식등급	A(양호)		
	<div>○ 연안정비사업 시행 : 해당 없음</div> <div>○ 펄이 우세한 해빈이 완만하게 형성되어 있으며, 큰 변화 없이 안정적인 해빈을 유지하고 있음</div> <div>○ 2024년 단면측량결과, 전년 대비 평균 해빈폭 2.4m, 평균 단면적 1.0m² 증가하였으며, 전빈기울기는 평균 2.5°로 1.1° 급해짐</div>

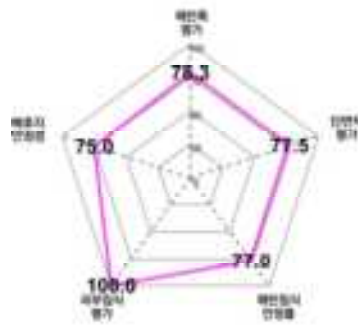
현황

해빈폭변화율(30)	23.5		
		단면적변화율(20)	15.5		
		해빈침식안정율(10)	7.7		
		국부침식정도(20)	20.0		
		배후지피해위험성(20)	15.0		
		총점	81.7		
		침식등급	A(양호)		
	<div>○ 연안정비사업 시행 : 해당 없음</div> <div>○ 펄이 우세한 해빈이 완만하게 형성되어 큰 변화 없이 안정적인 해빈을 유지하고 있으나, 배후지 해수 유입구간이 존재함</div> <div>○ 2024년 단면측량결과, 전년 대비 평균 해빈폭 6.6m, 평균 단면적 2.9㎡ 증가하였으며, 전빈기울기는 평균 2.1°로 0.5° 급해짐</div>

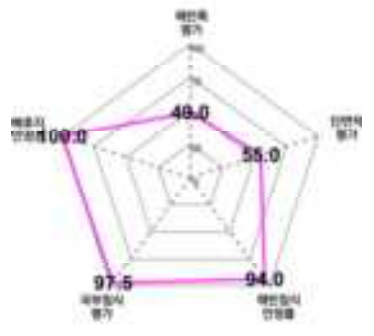
현황

해빈폭변화율(30)	14.7	
			단면적변화율(20)	11.0	
			해빈침식안정율(10)	9.4	
			국부침식정도(20)	19.5	
			배후지피해위험성(20)	20.0	
			총점	74.6	
			침식등급	B(보통)	
	<div>○ 연안정비사업 시행 : 해당 없음</div> <div>○ 호안이 설치되어 있으며, 자갈 및 모래가 우세한 해빈으로 큰 변화 없이 안정적인 해빈을 유지하고 있음</div> <div>○ 2024년 단면측량결과, 전년 대비 평균 해빈폭은 0.2m 감소, 평균 단면적은 0.7 m² 증가하였으며, 전빈기울기는 평균 2.1°로 변화 없음</div>

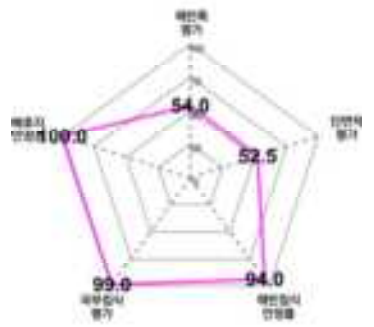
현황

해빈폭변화율(30)	16.2		
		단면적변화율(20)	10.5		
		해빈침식안정율(10)	9.4		
		국부침식정도(20)	19.8		
		배후지피해위험성(20)	20.0		
		총점	75.9		
		침식등급	B(보통)		
	<div>○ 연안정비사업 시행 : 해당 없음</div> <div>○ 배후는 자연해안이며 자갈이 우세한 해빈으로 큰 변화 없이 안정적인 해빈을 유지하고 있음</div> <div>○ 2024년 단면측량결과, 전년 대비 평균 해빈폭 1.6m, 평균 단면적 0.3㎡ 증가하였으며, 전빈기울기는 평균 2.7°로 변화 없음</div>

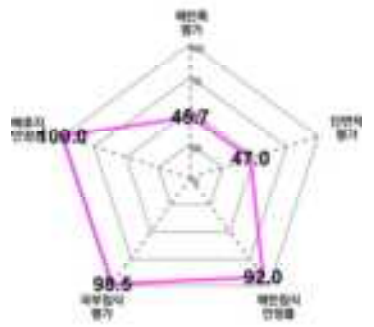
현황

해빈폭변화율(30)	13.7		
		단면적변화율(20)	9.4		
		해빈침식안정율(10)	9.2		
		국부침식정도(20)	19.7		
		배후지피해위험성(20)	20.0		
		총점	72.0		
		침식등급	B(보통)		
	<div>○ 연안정비사업 시행 : 해당 없음</div> <div>○ 배후는 자연해안이며 자갈이 우세한 해빈으로 큰 변화 없이 안정적인 해빈을 유지하고 있음</div> <div>○ 2024년 단면측량결과, 전년 대비 평균 해빈폭 0.7m, 평균 단면적 0.4㎡ 감소하였으며, 전빈기울기는 평균 4.3°로 0.3° 급해짐</div>

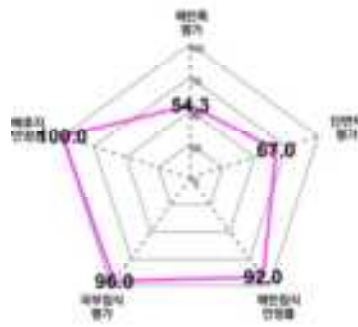
현황

해빈폭변화율(30)	16.3		
		단면적변화율(20)	13.4		
		해빈침식안정율(10)	9.2		
		국부침식정도(20)	19.2		
		배후지피해위험성(20)	20.0		
		총점	78.1		
		침식등급	B(보통)		
	<div>○ 연안정비사업 시행 : 해당 없음</div> <div>○ 배후는 자연해안이며 팔이 우세한 해빈이 완만하게 형성되어 있으며, 큰 변화 없이 안정적인 해빈을 유지하고 있음</div> <div>○ 2024년 단면측량결과, 전년 대비 평균 해빈폭 0.2m, 평균 단면적 0.3㎡ 증가하였으며, 전빈기울기는 평균 7.4°로 0.3° 완만해짐</div>

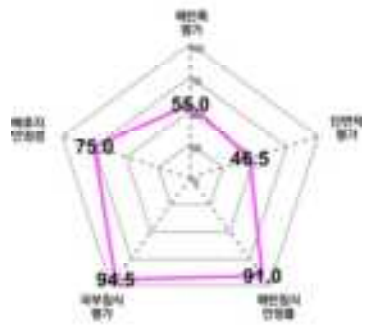
현황

해빈폭변화율(30)	16.5		
		단면적변화율(20)	9.3		
		해빈침식안정율(10)	9.1		
		국부침식정도(20)	18.9		
		배후지피해위험성(20)	15.0		
		총점	68.8		
		침식등급	B(보통)		
	<div>○ 연안정비사업 시행 : 해당 없음</div> <div>○ 배후는 자연해안이며 팔이 우세한 해빈이 완만하게 형성되어 있으며, 큰 변화 없이 안정적인 해빈을 유지하고 있음</div> <div>○ 2024년 단면측량결과, 전년 대비 평균 해빈폭은 0.3m 증가, 평균 단면적은 0.1 m² 감소하였으며, 전빈기울기는 평균 6.6°로 0.6° 완만해짐</div>

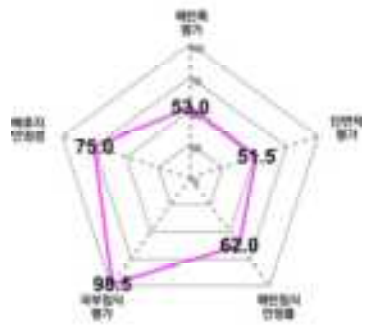
현황

해빈폭변화율(30)	15.9		
		단면적변화율(20)	10.3		
		해빈침식안정율(10)	6.2		
		국부침식정도(20)	19.7		
		배후지피해위험성(20)	15.0		
		총점	67.1		
		침식등급	B(보통)		
<div>○ 연안정비사업 시행 : 해당 없음</div> <div>○ 구조물이 없는 자연해안으로 구성되어 있으며 굽은 자갈이 우세한 구간임</div> <div>○ 뚜렷한 침·퇴적 변화는 나타나지 않으며, 만조 시 해수 유입구간이 존재함</div> <div>○ 2024년 단면측량결과, 전년 대비 평균 해빈폭 0.9m, 평균 단면적 1.6㎡ 증가하였으며, 전빈기울기는 평균 7.0°로 0.9° 완만해짐</div>

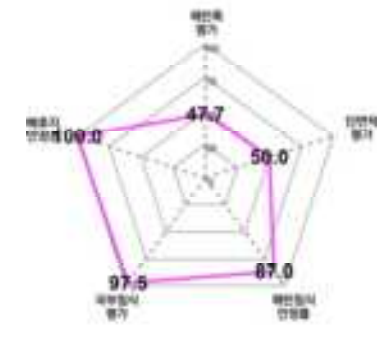
현황

해빈폭변화율(30)	14.3		
		단면적변화율(20)	10.0		
		해빈침식안정율(10)	8.7		
		국부침식정도(20)	19.5		
		배후지피해위험성(20)	20.0		
		총점	72.5		
		침식등급	B(보통)		
	<div>○ 연안정비사업 시행 : 해당 없음</div> <div>○ 호안이 설치되어 있으며 비교적 굽은 자갈과 암반이 우세한 구간임</div> <div>○ 뚜렷한 침·퇴적 변화 없이 안정적인 해빈을 유지함</div> <div>○ 2024년 단면측량결과, 전년 대비 평균 해빈폭 0.4m, 평균 단면적 2.3㎡ 증가하였으며, 전빈기울기는 평균 7.7°로 2.9° 급해짐</div>

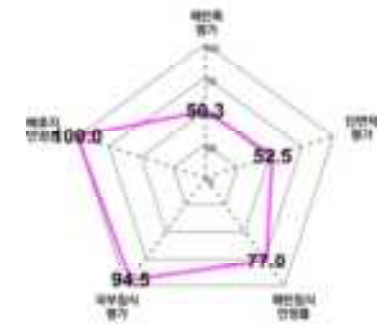
현황

해빈폭변화율(30)	15.1		
		단면적변화율(20)	10.5		
		해빈침식안정율(10)	7.7		
		국부침식정도(20)	18.9		
		배후지피해위험성(20)	20.0		
		총점	72.2		
		침식등급	B(보통)		
	<div>○ 연안정비사업 시행 : 해당 없음</div> <div>○ 호안이 설치되어 있으며 비교적 굽은 자갈과 암반이 우세한 구간임</div> <div>○ 뚜렷한 침·퇴적 변화 없이 안정적인 해빈을 유지함</div> <div>○ 2024년 단면측량결과, 전년 대비 평균 해빈폭 0.5m, 평균 단면적 1.1㎡ 증가하였으며, 전빈기울기는 평균 9.1°로 0.6° 완만해짐</div>

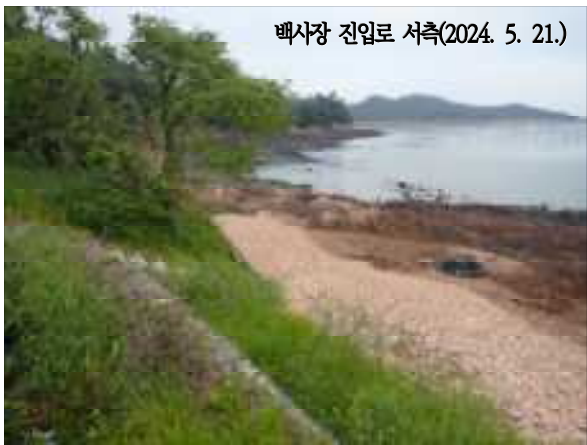
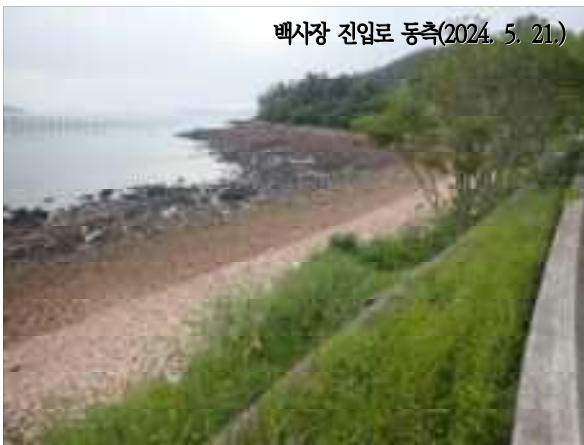
지역명	신안군 익금리	분류번호	전남-신안-10	18/20
<div>백사장 진입로 서측(2024. 5. 21.)</div>

자갈이 우세한 해안으로 해변폭 및 단면적의 큰 변화 없이 안정적인 해변을 이루고 있음				
<div>백사장 진입로 서측(2024. 10. 9.)</div>

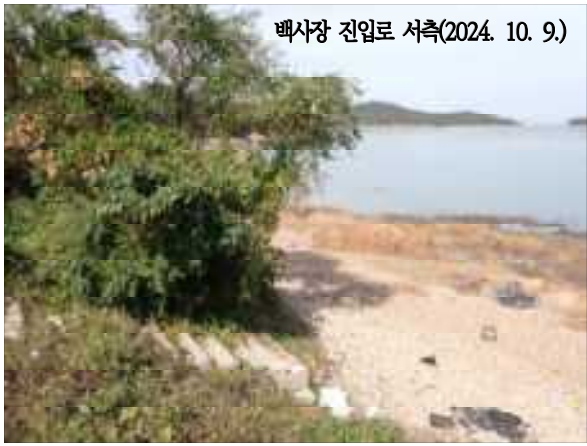
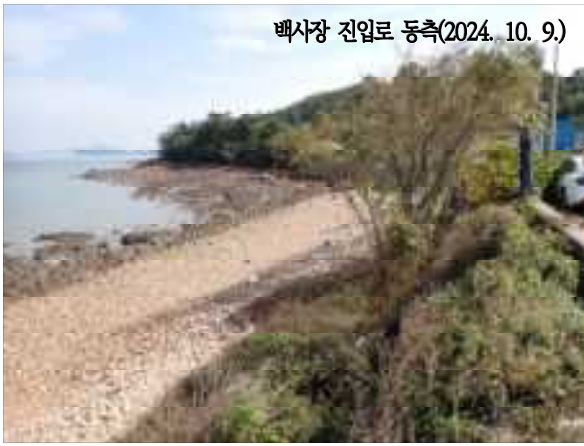
2차 조사 시 전구간에서 해변폭이 증가하였으나, 변화량은 미미함				
공 란

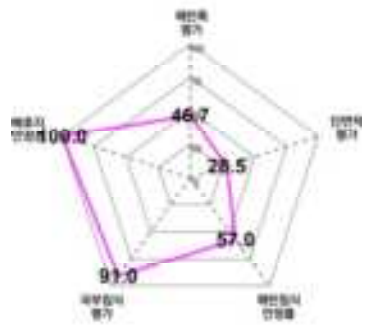
현황

해빈폭변화율(30)	14.0		
		단면적변화율(20)	5.7		
		해빈침식안정율(10)	5.7		
		국부침식정도(20)	18.2		
		배후지피해위험성(20)	20.0		
		총점	63.6		
		침식등급	B(보통)		
	<div>○ 연안정비사업 시행 : 해당 없음</div> <div>○ 해당 구간은 자연해안으로 구성되어 있으며 2020년 이후 해빈폭의 증가 경향이 나타남</div> <div>○ 2024년 단면측량결과, 전년 대비 평균 해빈폭 0.9m, 평균 단면적 0.6㎡ 감소하였으며, 전빈기울기는 평균 0.9°로 변화 없음</div>

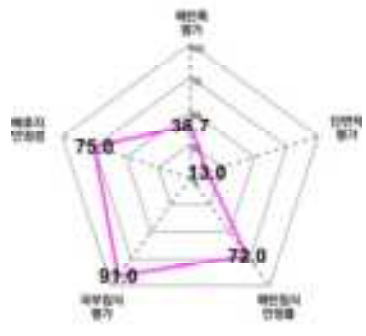
현황

해빈폭변화율(30)	11.6	
			단면적변화율(20)	2.6	
			해빈침식안정율(10)	7.2	
			국부침식정도(20)	18.2	
			배후지피해위험성(20)	15.0	
			총점	54.6	
			침식등급	C(우려)	
	<div>○ 연안정비사업 시행 : 해당 없음</div> <div>○ 호안이 설치된 구간으로 만조 시 해수 유입구간이 존재함</div> <div>○ 관측 초기 이후 해빈폭 및 단면적의 감소 경향이 나타남</div> <div>○ 2024년 단면측량결과, 전년 대비 평균 해빈폭은 0.6m 증가, 평균 단면적은 0.4 m² 감소하였으며, 전빈기울기는 평균 2.1°로 0.5° 완만해짐</div>

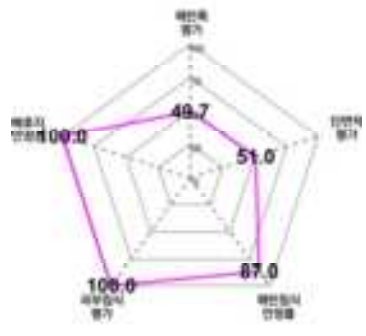
현황

해빈폭변화율(30)	14.9		
		단면적변화율(20)	10.2		
		해빈침식안정율(10)	8.7		
		국부침식정도(20)	20.0		
		배후지피해위험성(20)	20.0		
		총점	73.8		
		침식등급	B(보통)		
	<div>○ 연안정비사업 시행 : 해당 없음</div> <div>○ 배후 식생으로 이루어진 자연해안이며, 2015년 태풍 내습으로 인하여 해빈폭 및 단면적이 감소하였으나, 이후 안정적인 해빈을 유지하고 있음</div> <div>○ 2024년 단면측량결과, 전년 대비 평균 해빈폭은 0.6m 감소, 평균 단면적은 0.7 m² 증가하였으며, 전빈기울기는 평균 3.6°로 1.4° 완만해짐</div>

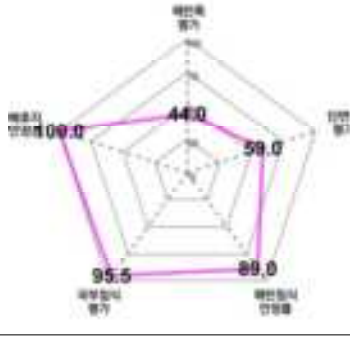
현황

해빈폭변화율(30)	13.2		
		단면적변화율(20)	11.8		
		해빈침식안정율(10)	8.9		
		국부침식정도(20)	19.1		
		배후지피해위험성(20)	20.0		
		총점	73.0		
		침식등급	B(보통)		
	<div>○ 연안정비사업 시행 : 해당 없음</div> <div>○ 관측 초기 이후 큰 변화 없이 비교적 안정적인 해빈을 유지함</div> <div>○ 2024년 단면측량결과, 전년 대비 평균 해빈폭은 변화 없고, 평균 단면적은 1.8 m² 증가하였으며, 전빈기울기는 평균 6.8°로 1.2° 급해짐</div>

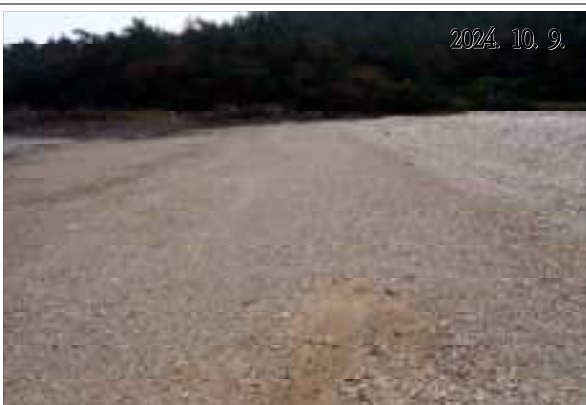
① 서측구간 포락		② 동측구간 전경		
<div>2024. 5. 21.</div>

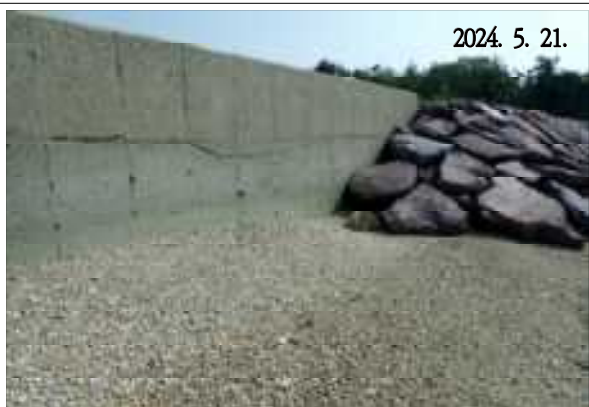
<div>2024. 10. 9.</div>  		
③ 호안 전면 모래 유실				
<div>○ 서측 자연해안구간에 포락이 발생하였으며, 만조 시 해수 유입에 의한 포락이 침식 원인으로 판단됨</div> <div>○ 2차 조사 결과, 중앙 및 동측구간에서 해변폭이 감소하였으며, 호안 전면에서 모래가 유실되어 자갈분포구간이 확대됨</div> <div>○ 단면측량결과, 평균 해변폭 28.1m, 평균 단면적 36.3㎡로 조사 되었으며, 전년 대비 변화량은 미미함</div>

고찰															
◦ 만조 시 해수 유입(서측구간)에 의한 배후지 포락 피해 방지 대책 수립 필요

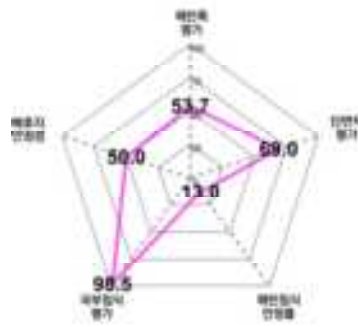
현황

해빈폭변화율(30)	16.1		
		단면적변화율(20)	13.8		
		해빈침식안정률(10)	1.3		
		국부침식정도(20)	19.7		
		배후지피해위험성(20)	10.0		
		총점	60.9		
		침식등급	B(보통)		
	<ul style="list-style-type: none">○ 연안정비사업 시행 : 해당 없음○ 해수 유입에 의한 자연해안 포락이 발생하는 구간으로 관측 초기 이후 해빈폭 및 단면적이 증가함○ 관측 초기 대비 해빈폭 변동률이 크게 나타나 해빈침식안정률이 낮게 평가됨○ 2024년 단면측량결과, 전년 대비 평균 해빈폭 5.8m, 평균 단면적 1.8㎡ 감소하였으며, 전반기울기는 평균 1.1°로 0.3° 급해짐

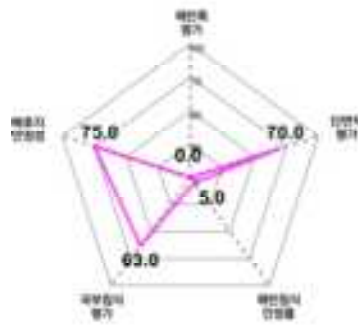
현황

해빈폭변화율(30)	0.0		
		단면적변화율(20)	14.0		
		해빈침식안정율(10)	0.5		
		국부침식정도(20)	12.6		
		배후지피해위험성(20)	15.0		
		총점	42.1		
		침식등급	C(우려)		
	<div>○ 연안정비사업 시행 : 해당 없음</div> <div>○ 2022년 춘계 조사 이후 해빈폭 및 단면적이 감소하는 경향을 보임</div> <div>○ 해빈폭 변동률이 크게 나타나 해빈침식안정률이 낮게 평가됨</div> <div>○ 2024년 단면측량결과, 전년 대비 평균 해빈폭 17.5m, 평균 단면적 7.6㎡ 감소 하였으며, 전반기율기는 평균 1.3°로 변화 없음</div>

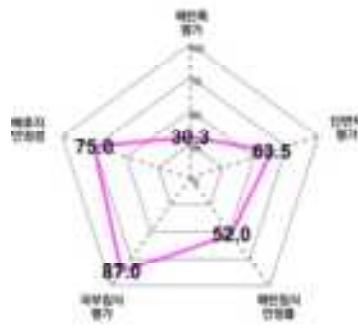
현황

해빈폭변화율(30)	9.1		
		단면적변화율(20)	12.7		
		해빈침식안정율(10)	5.2		
		국부침식정도(20)	17.4		
		배후지피해위험성(20)	15.0		
		총점	59.4		
		침식등급	C(우려)		
	<div>○ 연안정비사업 시행 : 해당 없음</div> <div>○ 구조물이 없는 자연해안으로 해빈폭의 증가 및 감소가 반복적으로 나타남</div> <div>○ 2024년 단면측량결과, 전년 대비 평균 해빈폭 11.7m, 평균 단면적 1.8㎡ 감소 하였으며, 전빈기울기는 평균 1.6°로 0.4° 급해짐</div>

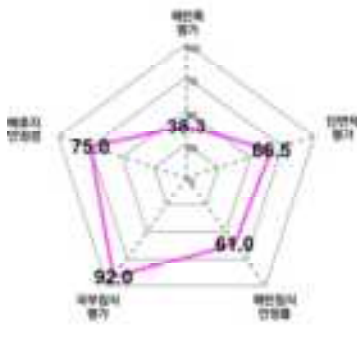
현황

해빈폭변화율(30)	11.5		
		단면적변화율(20)	13.3		
		해빈침식안정율(10)	6.1		
		국부침식정도(20)	18.4		
		배후지피해위험성(20)	15.0		
		총점	64.3		
		침식등급	B(보통)		
	<div>○ 연안정비사업 시행 : 해당 없음</div> <div>○ 구조물이 없는 자연해안으로 관측 초기 대비 큰 변화는 나타나지 않음</div> <div>○ 2024년 단면측량결과, 전년 대비 평균 해빈폭은 4.5m 감소, 평균 단면적은 2.7 m² 증가하였으며, 전빈기울기는 평균 1.9°로 1.1° 급해짐</div>

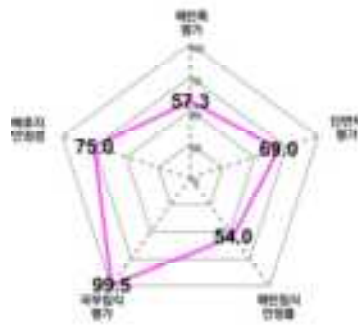
현황

해빈폭변화율(30)	17.2		
		단면적변화율(20)	13.8		
		해빈침식안정율(10)	5.4		
		국부침식정도(20)	19.9		
		배후지피해위험성(20)	15.0		
		총점	71.3		
		침식등급	B(보통)		
	<div>○ 연안정비사업 시행 : 해당 없음</div> <div>○ 구조물이 없는 자연해안으로 관측 초기 대비 큰 변화는 나타나지 않음</div> <div>○ 2024년 단면측량결과, 전년 대비 평균 해빈폭 0.3m, 평균 단면적 3.0㎡ 증가하였으며, 전빈기울기는 평균 1.1°로 0.4° 완만해짐</div>

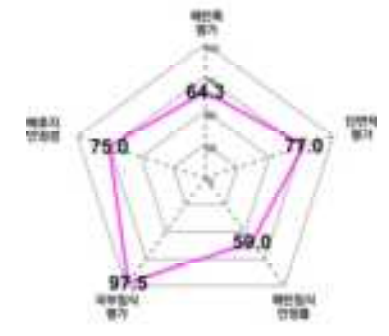
현황

해빈폭변화율(30)	19.3		
		단면적변화율(20)	15.4		
		해빈침식안정율(10)	5.9		
		국부침식정도(20)	19.5		
		배후지피해위험성(20)	15.0		
		총점	75.1		
		침식등급	B(보통)		
	<div>○ 연안정비사업 시행 : 해당 없음</div> <div>○ 관측 초기 이후 해빈폭 및 단면적의 큰 변화는 나타나지 않으며, 배후 시설물의 상태는 비교적 양호함</div> <div>○ 2024년 단면측량결과, 전년 대비 평균 해빈폭 3.3m, 평균 단면적 1.4㎡ 증가하였으며, 전빈기울기는 평균 1.4°로 0.1° 완만해짐</div>

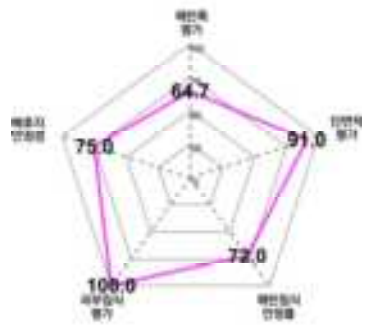
현황

해빈폭변화율(30)	19.4		
		단면적변화율(20)	18.2		
		해빈침식안정율(10)	7.2		
		국부침식정도(20)	20.0		
		배후지피해위험성(20)	15.0		
		총점	79.8		
		침식등급	B(보통)		
<div>○ 연안정비사업 시행 : 해당 없음</div> <div>○ 관측 초기 이후 해빈폭은 증가 및 감소 경향이 반복적으로 나타나지만, 단면적은 증가하는 경향이 나타남</div> <div>○ 2024년 단면측량결과, 전년 대비 평균 해빈폭 2.0m, 평균 단면적 4.7㎡ 증가하였으며, 전빈기울기는 평균 1.5°로 0.2° 급해짐</div>

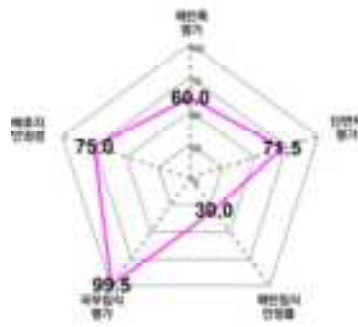
현황

해빈폭변화율(30)	18.0		
		단면적변화율(20)	14.3		
		해빈침식안정율(10)	3.0		
		국부침식정도(20)	19.9		
		배후지피해위험성(20)	15.0		
		총점	70.2		
		침식등급	B(보통)		
	<ul style="list-style-type: none">○ 연안정비사업 시행 : 해당 없음○ 과거 포락이 발생한 구간으로 2021년 호안 신설 이후 배후지 점수가 상향되었으며, 해빈폭 및 단면적은 큰 변화 없음○ 2024년 단면측량결과, 전년 대비 평균 해빈폭은 0.2m 감소, 평균 단면적은 1.7 m² 증가하였으며, 전빈기울기는 평균 1.0°로 0.2° 급해짐

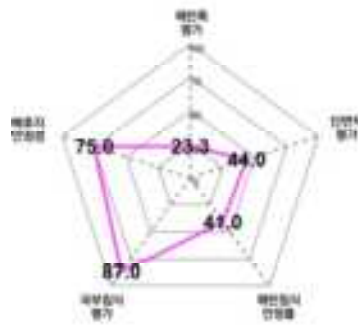
현황

해빈폭변화율(30)	7.0		
		단면적변화율(20)	8.8		
		해빈침식안정율(10)	4.1		
		국부침식정도(20)	17.4		
		배후지피해위험성(20)	15.0		
		총점	52.3		
		침식등급	C(우려)		
<div>○ 연안정비사업 시행 : 해당 없음</div> <div>○ 호안이 설치된 구간으로 관측 초기 대비 해빈폭 및 단면적의 큰 변화는 없음</div> <div>○ 해빈폭 변동률이 크게 나타나 해빈침식안정률이 낮게 평가됨</div> <div>○ 2024년 단면측량결과, 전년 대비 평균 해빈폭 5.4m, 평균 단면적 0.6㎡ 감소하였으며, 전빈기울기는 평균 1.3°로 0.5° 급해짐</div>

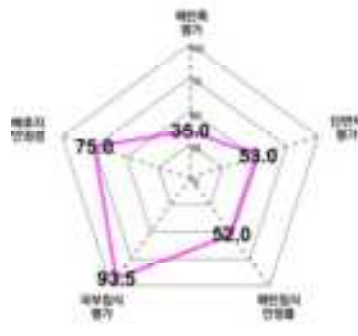
현황

해빈폭변화율(30)	10.5		
		단면적변화율(20)	10.6		
		해빈침식안정율(10)	5.2		
		국부침식정도(20)	18.7		
		배후지피해위험성(20)	15.0		
		총점	60.0		
		침식등급	B(보통)		
<div>○ 연안정비사업 시행 : 해당 없음</div> <div>○ 호안이 설치된 구간으로 관측 초기 대비 해빈폭 및 단면적의 큰 변화는 없음</div> <div>○ 2024년 단면측량결과, 전년 대비 평균 해빈폭은 5.7m 감소, 평균 단면적은 1.0 m² 증가하였으며, 전빈기울기는 평균 1.2°로 변화 없음</div>

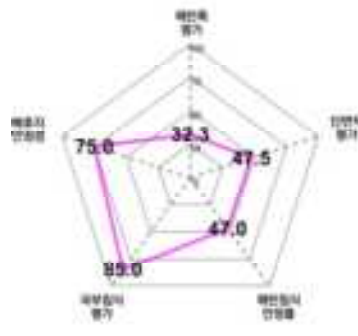
현황

해빈폭변화율(30)	9.7		
		단면적변화율(20)	9.5		
		해빈침식안정율(10)	4.7		
		국부침식정도(20)	17.0		
		배후지피해위험성(20)	15.0		
		총점	55.9		
		침식등급	C(우려)		
	<div>○ 연안정비사업 시행 : 해당 없음</div> <div>○ 호안이 설치된 구간으로 관측 초기 대비 해빈폭 및 단면적의 큰 변화는 없음</div> <div>○ 해빈폭 변동률이 크게 나타나 해빈침식안정률이 낮게 평가됨</div> <div>○ 2024년 단면측량결과, 전년 대비 평균 해빈폭은 4.4m 감소, 평균 단면적은 0.3 m² 증가하였으며, 전빈기울기는 평균 1.2°로 0.3° 급해짐</div>

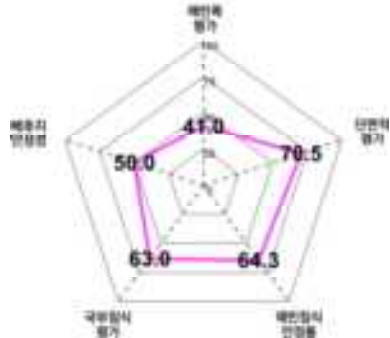
지역명	신안군 둔장							분류번호		전남-신안-06				34/34	
침퇴적 원인															
◦ 고파랑(최대파고 3m 이상) 출현회수(기상청 칠발도 부이)															
연도	'10	'11	'12	'13	'14	'15	'16	'17	'18	'19	'20	'21	'22	'23	'24
관측일수	295	327	307	314	359	301	359	359	356	359	360	356	360	355	296
출현회수	953	705	975	866	949	810	929	1,070	999	939	926	1,009	986	914	594
평균대비 증감(%)	20.1	-20.0	18.0	2.6	-1.7	-0.1	-3.8	10.8	4.4	-2.9	-4.5	5.3	1.7	-4.4	-25.3
◦ 강수량 비교(기상청 목포 관측소)															
연도	'13	'14	'15	'16	'17	'18	'19	'20	'21	'22	'23	'24			
월평균 강수량(mm)	90.8	90.6	86.8	116.5	60.2	113.6	104.0	119.0	91.8	61.7	131.5	116.0			
전년대비 증감(%)	-	-0.2	-4.2	34.2	-48.3	88.7	-8.4	14.4	-22.9	-32.8	113.3	-11.8			
◦ 백사장 잠식 현황															
잠식면적(m²)				잠식 해빈폭(m)				잠식원인							
12,991				5.4				방풍림, 농경지							
◦ Source/Sink : 주변에 모래공급원이 없음															
◦ 구조물 현황 호안, 친수공간, 배수로, 모래포집기, 항만시설

고찰															
◦ 포락이 발생하는 구간에 침식방지울타리 설치가 계획되어 모래포집 및 포락 방지 효과 기대

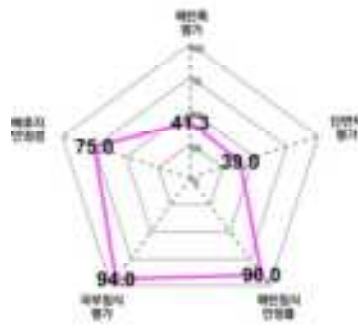
지역명	신안군 내치	분류번호	전남-신안-21		5/34
기선번호	시점 위치	시점 좌표	N	34°53'10.85"	
			E	125°59'54.02"	
1번

해빈폭변화율(30)	12.4		
		단면적변화율(20)	7.8		
		해빈침식안정율(10)	9.0		
		국부침식정도(20)	18.8		
		배후지피해위험성(20)	15.0		
		총점	63.0		
		침식등급	B(보통)		
	<ul style="list-style-type: none">○ 연안정비사업 시행 : 침식방지울타리○ 과거 포락이 발생한 구간으로 제3차 연안정비사업 완료 이후 배후지 침수가 상향되었으며, 큰 변화 없이 안정적인 해빈을 유지함○ 2024년 단면측량결과, 전년 대비 평균 해빈폭 1.2m, 평균 단면적 3.3㎡ 감소하였으며, 전빈기울기는 평균 1.3°로 0.7° 완만해짐

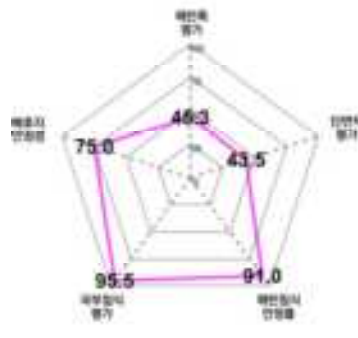
지역명	신안군 내치	분류번호	전남-신안-21		6/34
기선번호	시점 위치	시점 좌표	N	34°53'14.03"	
			E	126°00'03.34"	
2번

해빈폭변화율(30)	13.6		
단면적변화율(20)		8.7			
해빈침식안정율(10)		9.1			
국부침식정도(20)		19.1			
배후지피해위험성(20)		15.0			
총점		65.5			
침식등급		B(보통)			
현황	<ul style="list-style-type: none">○ 연안정비사업 시행 : 해당 없음○ 사구식생과 넓은 해빈이 형성되어 있는 구간으로 큰 변화 없이 안정적인 해빈을 유지함○ 2024년 단면측량결과, 전년 대비 평균 해빈폭 3.5m, 평균 단면적 2.5m² 감소하였으며, 전빈기울기는 평균 1.5°로 0.1° 급해짐

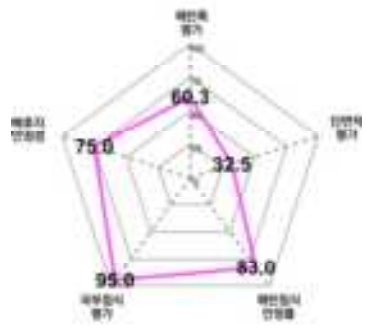
지역명	신안군 내치	분류번호	전남-신안-21		7/34
기선번호	시점 위치	시점 좌표	N	34°53'21.41"	
			E	126°00'09.77"	
3번

해빈폭변화율(30)	18.1		
		단면적변화율(20)	6.5		
		해빈침식안정율(10)	8.3		
		국부침식정도(20)	19.0		
		배후지피해위험성(20)	15.0		
		총점	66.9		
		침식등급	B(보통)		
	<div>○ 연안정비사업 시행 : 해당 없음</div> <div>○ 사구식생과 넓은 해빈이 형성되어 있는 구간으로 큰 변화 없이 안정적인 해빈을 유지함</div> <div>○ 2024년 단면측량결과, 전년 대비 평균 해빈폭은 1.0m 증가, 평균 단면적은 13.6㎡ 감소하였으며, 전빈기울기는 평균 0.7°로 0.4° 완만해짐</div>

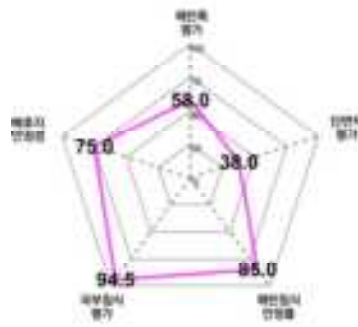
지역명	신안군 내치	분류번호	전남-신안-21		8/34
기선번호	시점 위치	시점 좌표	N	34°53'27.43"	
			E	126°00'13.78"	
4번

해빈폭변화율(30)	17.4		
		단면적변화율(20)	7.6		
		해빈침식안정율(10)	8.5		
		국부침식정도(20)	18.9		
		배후지피해위험성(20)	15.0		
		총점	67.4		
		침식등급	B(보통)		
	<div>○ 연안정비사업 시행 : 해당 없음</div> <div>○ 사구식생과 넓은 해빈이 형성되어 있는 구간으로 큰 변화 없이 안정적인 해빈을 유지함</div> <div>○ 2024년 단면측량결과, 전년 대비 평균 해빈폭은 5.0m 증가, 평균 단면적은 4.8 m² 감소하였으며, 전빈기울기는 평균 1.0°로 0.7° 완만해짐</div>

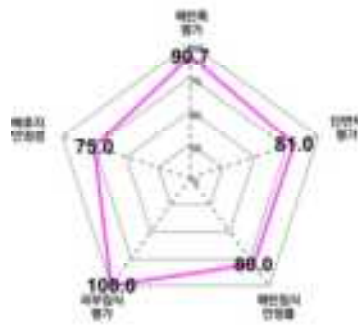
현황

해빈폭변화율(30)	27.2		
		단면적변화율(20)	16.2		
		해빈침식안정율(10)	8.0		
		국부침식정도(20)	20.0		
		배후지피해위험성(20)	15.0		
		총점	86.4		
		침식등급	A(양호)		
	<div>○ 연안정비사업 시행 : 해당 없음</div> <div>○ 배후에 암반이 위치한 구간으로 관측 초기 이후 해빈폭의 증가 경향이 나타남</div> <div>○ 2024년 단면측량결과, 전년 대비 평균 해빈폭 11.7m, 평균 단면적 8.8㎡ 증가 하였으며, 전빈기울기는 평균 1.4°로 1.1° 급해짐</div>

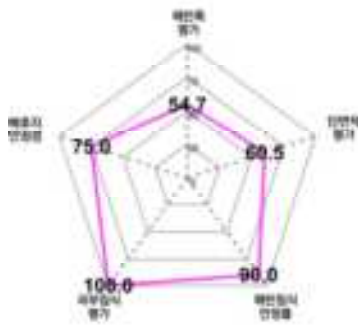
현황

해빈폭변화율(30)	16.4		
		단면적변화율(20)	12.1		
		해빈침식안정율(10)	9.0		
		국부침식정도(20)	20.0		
		배후지피해위험성(20)	15.0		
		총점	72.5		
		침식등급	B(보통)		
	<ul style="list-style-type: none">○ 연안정비사업 시행 : 해당 없음○ 사구식생과 넓은 해빈이 형성되어 있는 구간으로 큰 변화 없이 안정적인 해빈을 유지함○ 2024년 단면측량결과, 전년 대비 평균 해빈폭 1.2m, 평균 단면적 2.9㎡ 증가하였으며, 전빈기울기는 평균 2.9°로 0.1° 완만해짐

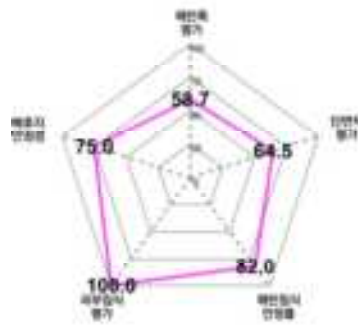
현황

해빈폭변화율(30)	17.6		
		단면적변화율(20)	12.9		
		해빈침식안정율(10)	8.2		
		국부침식정도(20)	20.0		
		배후지피해위험성(20)	15.0		
		총점	73.7		
		침식등급	B(보통)		
	<div>○ 연안정비사업 시행 : 침식방지울타리, 사구보호공</div> <div>○ 사구식생과 넓은 해빈이 형성되어 있는 구간으로 제3차 연안정비사업이 완료되었으며, 안정적인 해빈 상태가 유지됨</div> <div>○ 2024년 단면측량결과, 전년 대비 평균 해빈폭 2.6m, 평균 단면적 3.6㎡ 증가하였으며, 전빈기울기는 평균 1.4°로 0.2° 급해짐</div>

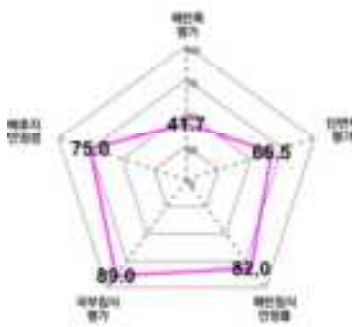
현황

해빈폭변화율(30)	12.5		
		단면적변화율(20)	13.3		
		해빈침식안정율(10)	8.2		
		국부침식정도(20)	17.8		
		배후지피해위험성(20)	15.0		
		총점	66.8		
		침식등급	B(보통)		
	<ul style="list-style-type: none">○ 연안정비사업 시행 : 침식방지울타리, 사구보호공○ 사구식생과 넓은 해빈이 형성되어 있는 구간으로 제3차 연안정비사업이 완료되었으며, 안정적인 해빈 상태가 유지됨○ 2024년 단면측량결과, 전년 대비 평균 해빈폭은 6.2m 감소, 평균 단면적은 5.2 m² 증가하였으며, 전빈기울기는 평균 0.8°로 0.2° 완만해짐

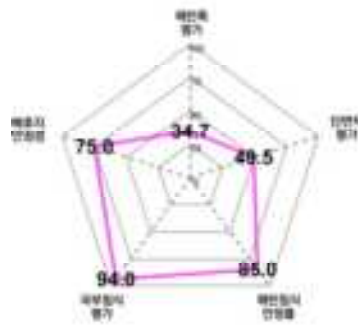
현황

해빈폭변화율(30)	10.4		
		단면적변화율(20)	9.9		
		해빈침식안정율(10)	8.5		
		국부침식정도(20)	18.8		
		배후지피해위험성(20)	15.0		
		총점	62.6		
		침식등급	B(보통)		
	<div>○ 연안정비사업 시행 : 침식방지울타리, 사구보호공</div> <div>○ 사구식생과 넓은 해빈이 형성되어 있는 구간으로 제3차 연안정비사업이 완료되었으며, 안정적인 해빈 상태가 유지됨</div> <div>○ 2024년 단면측량결과, 전년 대비 평균 해빈폭은 9.2m 감소, 평균 단면적은 1.9 m² 증가하였으며, 전빈기울기는 평균 1.0°로 0.4° 완만해짐</div>

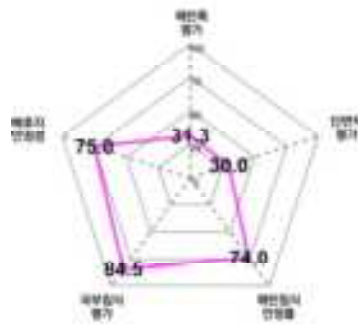
현황

해빈폭변화율(30)	9.4		
		단면적변화율(20)	6.0		
		해빈침식안정율(10)	7.4		
		국부침식정도(20)	16.9		
		배후지피해위험성(20)	15.0		
		총점	54.7		
		침식등급	C(우려)		
	<div>○ 연안정비사업 시행 : 침식방지울타리, 사구보호공</div> <div>○ 사구식생과 넓은 해빈이 형성되어 있는 구간으로 제3차 연안정비사업이 완료됨</div> <div>○ 관측 초기 이후 해빈폭 및 단면적의 감소 경향이 나타남</div> <div>○ 2024년 단면측량결과, 전년 대비 평균 해빈폭 3.4m, 평균 단면적 5.8㎡ 감소하였으며, 전빈기울기는 평균 0.9°로 0.6° 완만해짐</div>

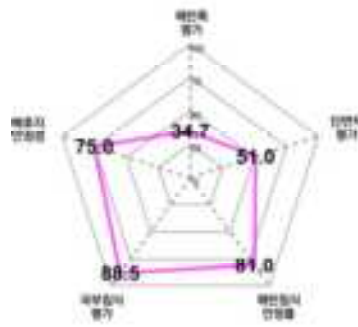
현황

해빈폭변화율(30)	10.4		
		단면적변화율(20)	10.2		
		해빈침식안정율(10)	8.1		
		국부침식정도(20)	17.7		
		배후지피해위험성(20)	15.0		
		총점	61.4		
		침식등급	B(보통)		
	<div>○ 연안정비사업 시행 : 침식방지울타리, 사구보호공</div> <div>○ 사구식생과 넓은 해빈이 형성되어 있는 구간으로 제3차 연안정비사업이 완료됨</div> <div>○ 관측 초기 이후 해빈폭의 감소 경향이 나타남</div> <div>○ 2024년 단면측량결과, 전년 대비 평균 해빈폭 6.4m, 평균 단면적 3.0m² 감소하였으며, 전빈기울기는 평균 1.1°로 0.1° 완만해짐</div>

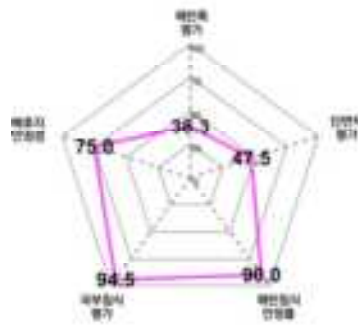
현황

해빈폭변화율(30)	11.5		
		단면적변화율(20)	9.5		
		해빈침식안정율(10)	9.0		
		국부침식정도(20)	18.9		
		배후지피해위험성(20)	15.0		
		총점	63.9		
		침식등급	B(보통)		
	<div>○ 연안정비사업 시행 : 침식방지울타리, 사구보호공</div> <div>○ 사구식생과 넓은 해빈이 형성되어 있는 구간으로 제3차 연안정비사업이 완료됨</div> <div>○ 해빈폭 및 단면적이 춘계 감소, 추계 증가의 계절변동을 보임</div> <div>○ 2024년 단면측량결과, 전년 대비 평균 해빈폭 3.3m, 평균 단면적 3.5㎡ 감소하였으며, 전빈기울기는 평균 1.1°로 0.3° 완만해짐</div>

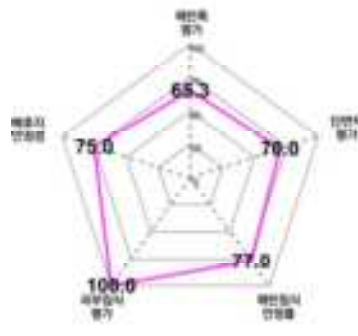
현황

해빈폭변화율(30)	19.6		
		단면적변화율(20)	14.0		
		해빈침식안정율(10)	7.7		
		국부침식정도(20)	20.0		
		배후지피해위험성(20)	15.0		
		총점	76.3		
		침식등급	B(보통)		
	<ul style="list-style-type: none">○ 연안정비사업 시행 : 해당 없음○ 비교적 굵은 자갈 및 모래가 우세한 구간으로 뚜렷한 침, 퇴적 변화는 나타나지 않으나, 만조 시 지속적으로 해양쓰레기가 유입됨○ 2024년 단면측량결과, 전년 대비 평균 해빈폭 5.8m, 평균 단면적 4.1㎡ 증가하였으며, 전빈기울기는 평균 1.5°로 0.3° 완만해짐

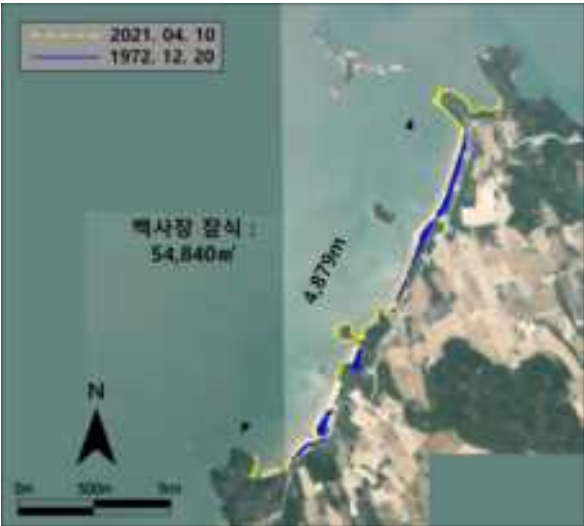
공 란		
공 란				
특 징				
<ul style="list-style-type: none">○ 1994년은 농경지 정비 및 송림 조성으로 백사장이 잠식됨○ 2004년~2017년까지 풍력발전소 건설 및 도로 정비로 백사장이 잠식됨○ 2017년~2019년까지 도로정비 및 식생구간 증가로 백사장이 잠식됨				
기간		백사장잠식		비고
		잠식면적(㎡)	잠식폭(m)	
1972~1994		39,395	8.2	
1994~2004		0	0.0	
2004~2017		3,489	0.7	
2017~2019		11,956	2.5	
2019~2021		0	0.0	
1972~2021		54,840	11.4

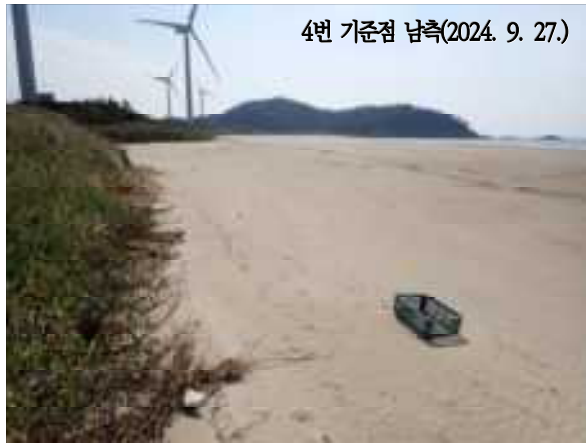
지역명	신안군 내치	분류번호	전남-신안-21	32/34
<div>4번 기준점 남측(2024. 9. 27.)</div> <div>

</div>		<div>14번 기준점 남측(2024. 9. 27.)</div> <div> </div>		
중앙구간 사구보호공 전면으로 모래가 퇴적됨				
공 란				
공 란

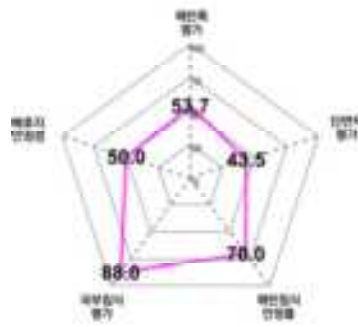
현황

해빈폭변화율(30)	16.1		
		단면적변화율(20)	8.7		
		해빈침식안정율(10)	7.0		
		국부침식정도(20)	17.6		
		배후지피해위험성(20)	10.0		
		총점	59.4		
		침식등급	C(우려)		
<div>○ 연안정비사업 시행 : 모래포집기</div> <div>○ 해당구간은 2018년 제2차 연안정비사업이 완료되었으나, 지속적으로 사구 포락이 발생함</div> <div>○ 2020년 이후 해빈폭 및 단면적이 감소 경향이 나타남</div> <div>○ 2024년 단면측량결과, 전년 대비 평균 해빈폭 4.7m, 평균 단면적 3.2㎡ 증가하였으며, 전빈기울기는 평균 2.6°로 1.4° 급해짐</div>

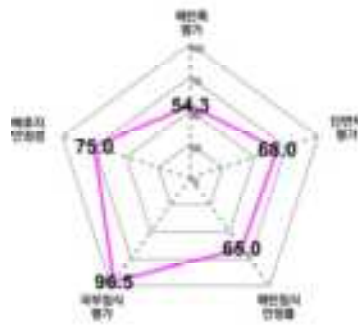
현황

해빈폭변화율(30)	16.3		
		단면적변화율(20)	13.6		
		해빈침식안정율(10)	6.5		
		국부침식정도(20)	19.3		
		배후지피해위험성(20)	15.0		
		총점	70.7		
		침식등급	B(보통)		
<div>○ 연안정비사업 시행 : 모래포집기</div> <div>○ 배후에 사구식생이 형성되어 있는 구간으로 제2차 연안정비사업 이후 비교적 안정적인 해빈을 유지함</div> <div>○ 2024년 단면측량결과, 전년 대비 평균 해빈폭 0.8m, 평균 단면적 2.1㎡ 증가하였으며, 전빈기울기는 평균 3.2°로 1.8° 급해짐</div>

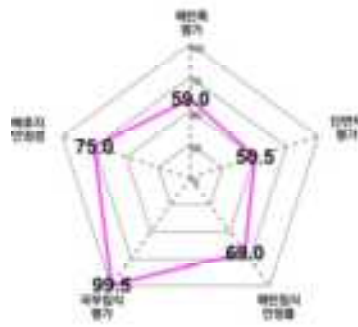
현황

해빈폭변화율(30)	17.7		
		단면적변화율(20)	10.1		
		해빈침식안정율(10)	6.9		
		국부침식정도(20)	19.9		
		배후지피해위험성(20)	15.0		
		총점	69.6		
		침식등급	B(보통)		
	<div>○ 연안정비사업 시행 : 모래포집기</div> <div>○ 배후에 사구식생이 형성되어 있는 구간으로 제2차 연안정비사업 이후 비교적 안정적인 해빈을 유지함</div> <div>○ 2024년 단면측량결과, 전년 대비 평균 해빈폭은 0.5m 증가, 평균 단면적은 4.4 m² 감소하였으며, 전빈기울기는 평균 2.2°로 0.7° 급해짐</div>

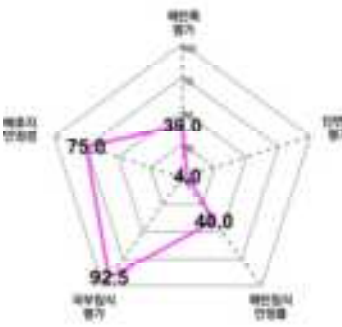
현황

해빈폭변화율(30)	11.7		
		단면적변화율(20)	0.8		
		해빈침식안정율(10)	4.0		
		국부침식정도(20)	18.5		
		배후지피해위험성(20)	15.0		
		총점	50.0		
		침식등급	C(우려)		
	<ul style="list-style-type: none">○ 연안정비사업 시행 : 모래포집기○ 관측 초기 대비 해빈폭 및 단면적의 변동폭이 크게 나타나 해빈침식안정률이 낮게 평가됨○ 2020년 이후 해빈폭 및 단면적의 감소 경향이 나타남○ 2024년 단면측량결과, 전년 대비 평균 해빈폭 1.4m, 평균 단면적 6.1㎡ 감소하였으며, 전반기율기는 평균 0.7°로 0.7° 완만해짐

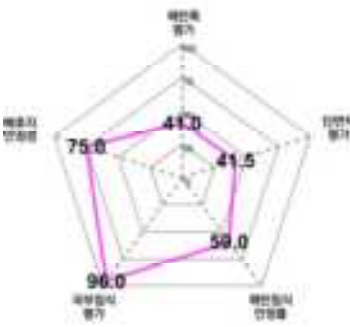
현황

해빈폭변화율(30)	12.3		
		단면적변화율(20)	8.3		
		해빈침식안정율(10)	5.9		
		국부침식정도(20)	19.2		
		배후지피해위험성(20)	15.0		
		총점	60.7		
		침식등급	B(보통)		
	<div>○ 연안정비사업 시행 : 모래포집기</div> <div>○ 배후에 사구식생이 형성되어 있는 구간으로 제2차 연안정비사업 이후 비교적 안정적인 해빈을 유지함</div> <div>○ 2024년 단면측량결과, 전년 대비 평균 해빈폭 3.4m, 평균 단면적 1.4㎡ 감소하였으며, 전빈기울기는 평균 2.1°로 0.6° 급해짐</div>

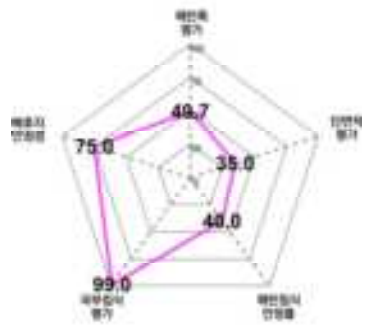
현황

해빈폭변화율(30)	14.9		
		단면적변화율(20)	7.0		
		해빈침식안정율(10)	4.0		
		국부침식정도(20)	19.8		
		배후지피해위험성(20)	15.0		
		총점	60.7		
		침식등급	B(보통)		
<div>○ 연안정비사업 시행 : 모래포집기</div> <div>○ 2023년 호안 신설로 배후지 침수가 상향되었으며, 안정적인 해빈을 유지함</div> <div>○ 관측 초기 대비 해빈폭의 변동률이 크게 나타나 해빈침식안정률이 낮게 평가됨</div> <div>○ 2024년 단면측량결과, 전년 대비 평균 해빈폭 1.5m, 평균 단면적 2.4㎡ 감소하였으며, 전빈기울기는 평균 1.9°로 0.1° 급해짐</div>

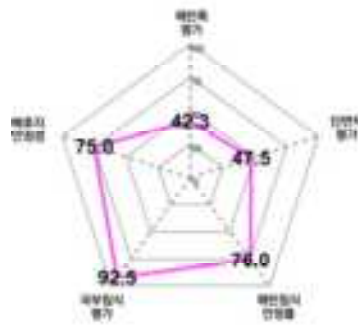
현황

해빈폭변화율(30)	12.7		
		단면적변화율(20)	9.5		
		해빈침식안정율(10)	7.6		
		국부침식정도(20)	18.5		
		배후지피해위험성(20)	15.0		
		총점	63.3		
		침식등급	B(보통)		
	<div>○ 연안정비사업 시행 : 모래포집기</div> <div>○ 2023년 호안 신설로 배후지 침수가 상향되었으며, 큰 변화 없이 안정적인 해빈을 유지함</div> <div>○ 2024년 단면측량결과, 전년 대비 평균 해빈폭은 0.8m 감소, 평균 단면적은 0.5 m² 증가하였으며, 전빈기울기는 평균 2.1°로 0.4° 급해짐</div>

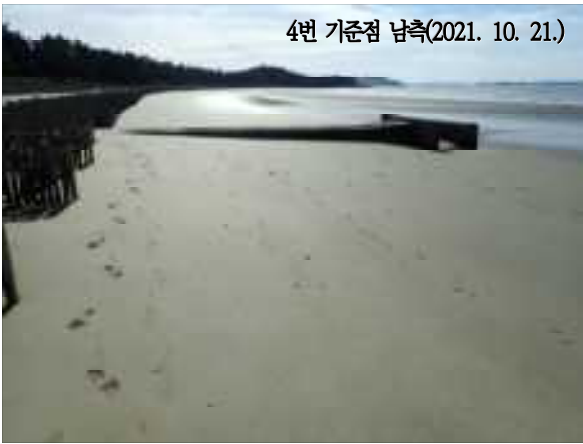
<div>4번 기준점 북측(2021. 10. 21.)</div>  		
남측 자연해안구간에서 포락이 발생하였으며, 비사방지책 파손 범위가 증가함				
<div>4번 기준점 남측(2022. 6. 7.)</div>  		<div>4번 기준점 북측(2022. 6. 7.)</div>  		
북측구간에 복구되었던 비사방지책이 파손되었으며, 남측 비사방지책 전면에 모래가 유실됨
