2024년 연안침식 실태조사

[전라남도1]

- 영광군 / 함평군 / 신안군 -

귀 기관과 계약 체결한 「2024년 연안침식 실태조사(서해안권역)」용역에 대한 최종보고서를 과업지시서에 따라 제출합니다.

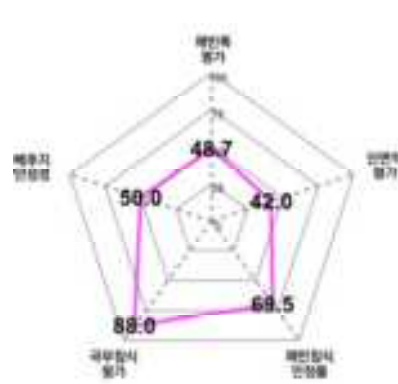
지역명	신안군 면전							분류번호		전남-신안-09				29/29	
침퇴적 원인															
◦ 고파랑(최대파고 3m 이상) 출현회수(기상청 칠발도 부이)															
연도	'10	'11	'12	'13	'14	'15	'16	'17	'18	'19	'20	'21	'22	'23	'24
관측일수	295	327	307	314	359	301	359	359	356	359	360	356	360	355	296
출현회수	953	705	975	866	949	810	929	1,070	999	939	926	1,009	986	914	594
평균대비 증감(%)	20.1	-20.0	18.0	2.6	-1.7	-0.1	-3.8	10.8	4.4	-2.9	-4.5	5.3	1.7	-4.4	-25.3
◦ 강수량 비교(기상청 목포 관측소)															
연도	'13	'14	'15	'16	'17	'18	'19	'20	'21	'22	'23	'24			
월평균 강수량(mm)	90.8	90.6	86.8	116.5	60.2	113.6	104.0	119.0	91.8	61.7	131.5	116.0			
전년대비 증감(%)	-	-0.2	-4.2	34.2	-48.3	88.7	-8.4	14.4	-22.9	-32.8	113.3	-11.8			
◦ 백사장 잠식 현황															
잠식면적(m²)				잠식 해빈폭(m)				잠식원인							
12,439				7.7				방풍림							
◦ Source/Sink : 주변에 모래공급원이 없음															
◦ Cross-shore Process : 호안 설치로 반사파 증가에 따른 침식 발생															
◦ 구조물 현황 호안, 배수로, 모래포집기

고찰															
◦ 배후 포락 피해가 발생하는 남측 자연해안에 대한 포락 방지 대책 필요

◦ 파손된 모래포집기 및 비사방지책의 정비 필요

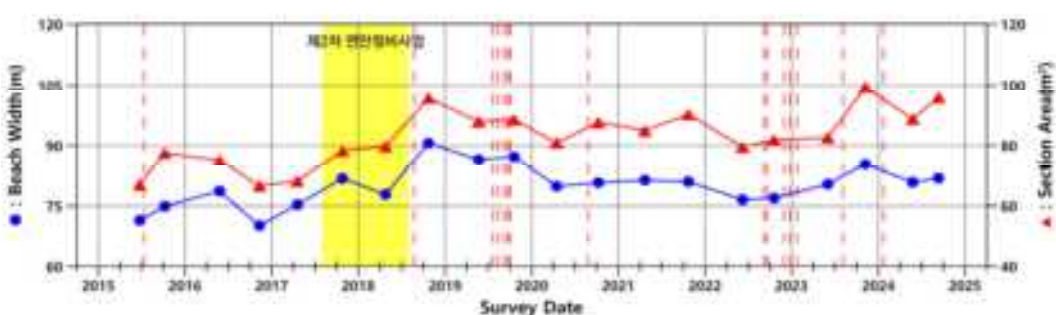
<div>분석</div> <ul style="list-style-type: none">○ 2024년 단면측량결과, 전년 대비 평균 해빈폭은 1.5m 감소, 평균 단면적은 1.3㎡ 증가하였으며, 전빈기울기는 평균 1.9°로 0.5° 급해짐○ 3번 기선에서 해빈폭은 5.0m 감소, 2번 기선에서 단면적은 3.3㎡가 증가하여 대상 지역 내 최대 증감폭을 나타냄

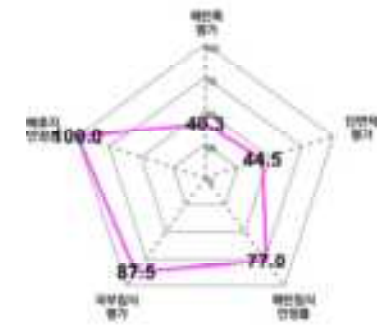
현황

해빈폭변화율(30)	12.1		
		단면적변화율(20)	8.9		
		해빈침식안정율(10)	7.7		
		국부침식정도(20)	17.5		
		배후지피해위험성(20)	20.0		
		총점	66.2		
		침식등급	B(보통)		
	<div>○ 연안정비사업 시행 : 해당 없음</div> <div>○ 배후에 사구식생이 형성되어 있는 구간으로 2019년 이후 해빈폭 및 단면적의 감소 경향이 나타남</div> <div>○ 2024년 단면측량결과, 전년 대비 평균 해빈폭 0.1m, 평균 단면적 1.8㎡ 감소하였으며, 전빈기울기는 평균 2.9°로 0.7° 완만해짐</div>

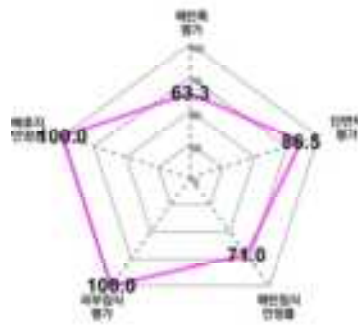
현황

해빈폭변화율(30)	19.0		
		단면적변화율(20)	17.3		
		해빈침식안정율(10)	7.1		
		국부침식정도(20)	20.0		
		배후지피해위험성(20)	20.0		
		총점	83.4		
		침식등급	A(양호)		
	<div>○ 연안정비사업 시행 : 해당 없음</div> <div>○ 배후에 사구식생과 넓은 해빈이 형성되어 있는 구간으로 관측 초기 이후 해빈폭 및 단면적이 지속적으로 증가함</div> <div>○ 2024년 단면측량결과, 전년 대비 평균 해빈폭은 1.7m 증가, 평균 단면적은 3.3 m² 감소하였으며, 전빈기울기는 평균 1.0°로 0.2° 급해짐</div>

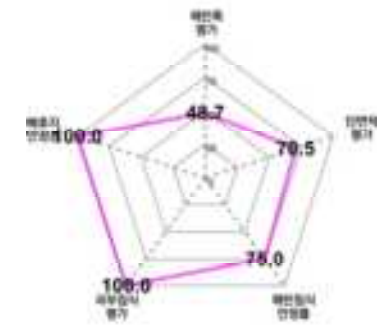
현황

해빈폭변화율(30)	14.6		
		단면적변화율(20)	14.1		
		해빈침식안정율(10)	7.5		
		국부침식정도(20)	20.0		
		배후지피해위험성(20)	20.0		
		총점	76.2		
		침식등급	B(보통)		
<div>○ 연안정비사업 시행 : 해당 없음</div> <div>○ 2016년 해안방재림 조성 사업의 일환으로 비사방지울타리, 모래포집기가 설치되었으며, 관측 초기 이후 뚜렷한 침·퇴적 변화 없이 안정적인 해빈을 유지함</div> <div>○ 2024년 단면측량결과, 전년 대비 평균 해빈폭 5.0m, 평균 단면적 1.0m² 증가하였으며, 전빈기울기는 평균 1.8°로 0.5° 완만해짐</div>

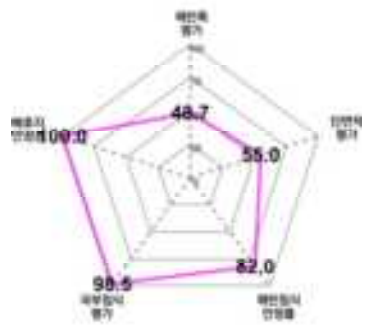
현황

해빈폭변화율(30)	14.6		
		단면적변화율(20)	11.0		
		해빈침식안정율(10)	8.2		
		국부침식정도(20)	19.7		
		배후지피해위험성(20)	20.0		
		총점	73.5		
		침식등급	B(보통)		
	<div>○ 연안정비사업 시행 : 호안</div> <div>○ 과거 해수 유입에 의한 포락이 발생한 구간으로 2018년 제2차 연안정비사업 완료 이후 배후지 점수가 상향됨</div> <div>○ 뚜렷한 침·퇴적 변화 없이 안정적인 해빈을 유지함</div> <div>○ 2024년 단면측량결과, 전년 대비 평균 해빈폭은 0.1m 증가, 평균 단면적은 1.7 m² 감소하였으며, 전빈기울기는 평균 2.0°로 0.9° 완만해짐</div>

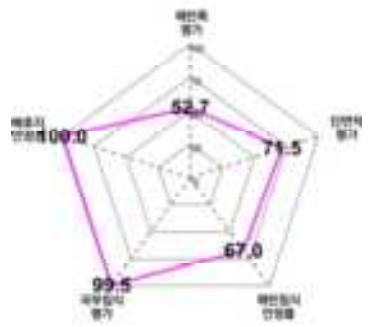
현황

해빈폭변화율(30)	15.8		
		단면적변화율(20)	14.3		
		해빈침식안정률(10)	6.7		
		국부침식정도(20)	19.9		
		배후지피해위험성(20)	20.0		
		총점	76.7		
		침식등급	B(보통)		
	<div>○ 연안정비사업 시행 : 호안</div> <div>○ 과거 해수 유입에 의한 포락이 발생한 구간으로 2018년 제2차 연안정비사업 완료 이후 배후지 점수가 상향됨</div> <div>○ 해빈폭의 변동률이 크게 나타나 해빈침식안정률이 낮게 평가됨</div> <div>○ 2024년 단면측량결과, 전년 대비 평균 해빈폭은 0.7m 증가, 평균 단면적은 0.8 m² 감소하였으며, 전빈기울기는 평균 1.8°로 0.7° 완만해짐</div>

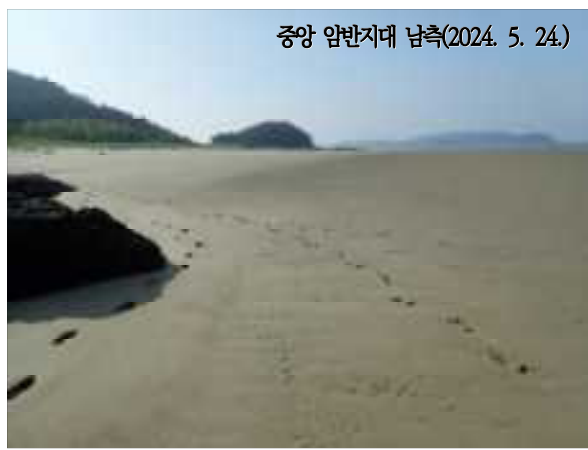
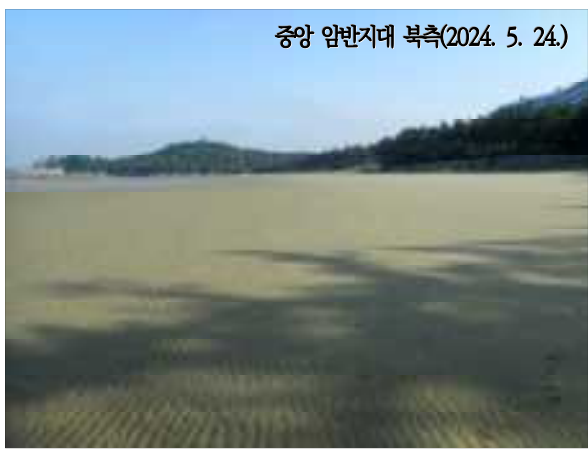
전구간에서 해변폭 및 단면적이 감소함				
<div>중앙 암반지대 남측(2024. 9. 11.)</div>

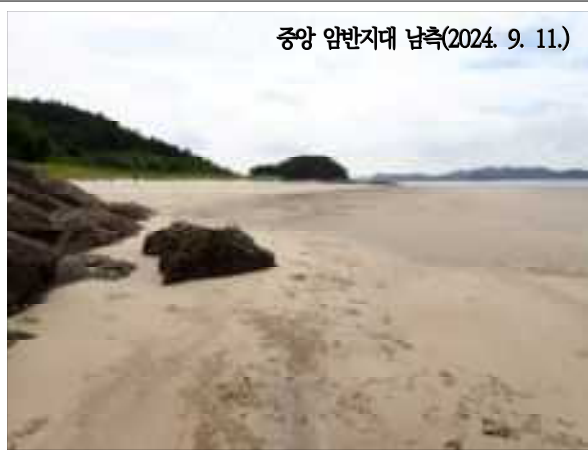
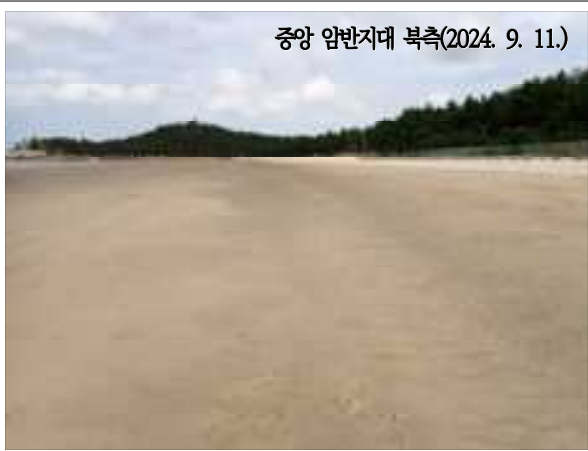
남측 자연해안에 비사가 퇴적됨				
공 란

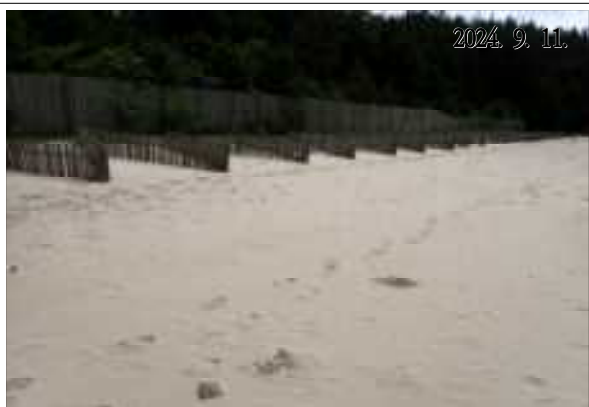
① 2차 조사 시 해안사구 모래 퇴적

② 모래포집기 설치구간 모래 퇴적		③ 북측 해안 전경		
<div>○ 중앙 및 북측구간 시설물의 정비 상태가 비교적 양호하며, 남측구간은 해안사구가 분포함</div> <div>○ 2차 조사 시 남측 자연해안 포락구간 전면에 비사가 퇴적되었으며, 남측 1번 기선에서 해변폭 10.4m, 단면적 20.4㎡가 증가함</div> <div>○ 2차 조사 시 중앙구간 모래포집기 전면에 모래가 퇴적됨</div>

고찰															
◦ 남측구간 자연해안의 배후지 포락 피해 방지 대책 필요															
◦ 파손된 모래포집기의 보수 및 주기적인 유지관리 필요

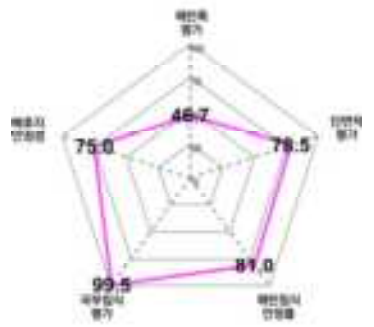
해빈폭변화율(30)	14.0		
		단면적변화율(20)	15.7		
		해빈침식안정율(10)	8.1		
		국부침식정도(20)	19.9		
		배후지피해위험성(20)	15.0		
		총점	72.7		
		침식등급	B(보통)		
	<ul style="list-style-type: none">○ 연안정비사업 시행 : 해당 없음○ 자갈과 펄이 우세한 구간으로 배후에 민가가 위치하고 있으며, 해수 유입구간이 존재함○ 관측 초기 이후 뚜렷한 침·퇴적 변화 없이 안정적인 해빈을 유지함○ 2024년 단면측량결과, 전년 대비 평균 해빈폭은 0.9m 증가, 평균 단면적은 0.5 m² 감소하였으며, 전빈기울기는 평균 3.3°로 1.2° 완만해짐

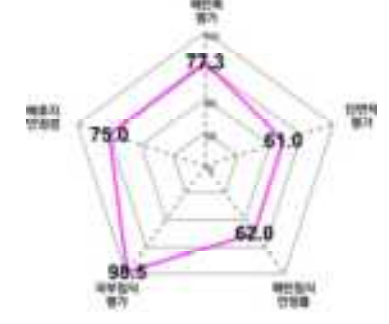
해빈폭변화율(30)	23.2		
		단면적변화율(20)	12.2		
		해빈침식안정율(10)	6.2		
		국부침식정도(20)	19.7		
		배후지피해위험성(20)	15.0		
		총점	76.3		
		침식등급	B(보통)		
	<div>○ 연안정비사업 시행 : 해당 없음</div> <div>○ 자갈과 펄이 우세한 구간으로 해수 유입구간이 존재하며, 관측 초기 이후 뚜렷한 침·퇴적 변화 없이 안정적인 해빈을 유지하고 있음</div> <div>○ 2024년 단면측량결과, 전년 대비 평균 해빈폭 3.0m, 평균 단면적 0.6㎡ 감소하였으며, 전빈기울기는 평균 1.0°로 0.2° 완만해짐</div>

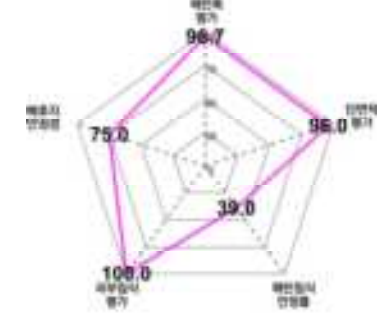
해빈폭변화율(30)	29.0		
		단면적변화율(20)	19.2		
		해빈침식안정율(10)	3.9		
		국부침식정도(20)	20.0		
		배후지피해위험성(20)	15.0		
		총점	87.1		
		침식등급	A(양호)		
<div>○ 연안정비사업 시행 : 해당 없음</div> <div>○ 자갈과 펄이 우세한 구간으로 해수 유입구간이 존재하며, 2022년 이후 해빈폭의 지속적인 증가로 해빈침식안정률이 낮게 평가됨</div> <div>○ 2024년 단면측량결과, 전년 대비 평균 해빈폭 2.3m, 평균 단면적 0.6㎡ 감소하였으며, 전빈기울기는 평균 1.4°로 0.7° 완만해짐</div>

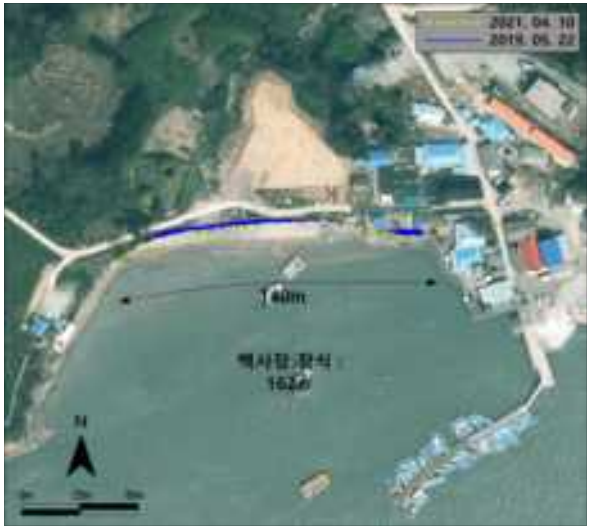
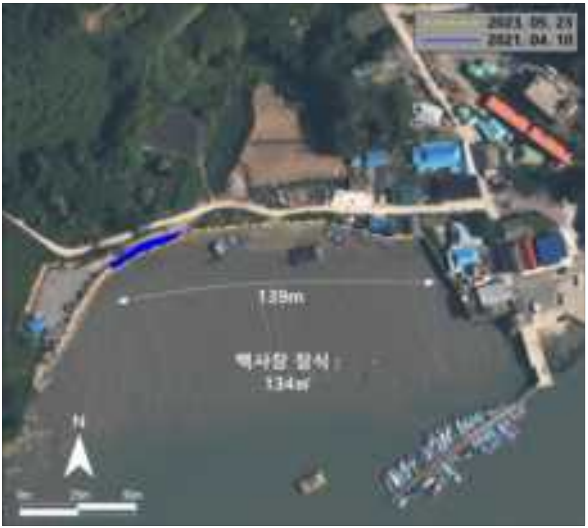
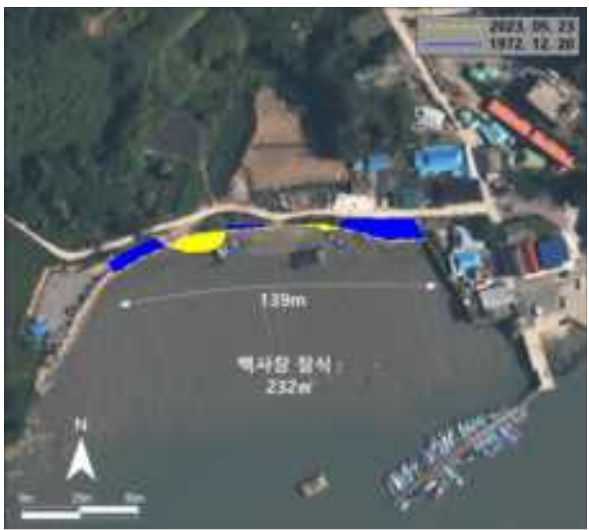
</div>				
공 란				
특 징				
기간	백사장잠식		비고	
	잠식면적(m ²)	잠식폭(m)		
1972~1980	-86	-0.6		
1980~1990	8	0.1		
1990~1997	247	1.8		
1997~2010	-177	-1.3		
2010~2019	-56	-0.4		
2019~2021	162	1.2		
2021~2023	134	1.0		
1972~2023	232	1.7

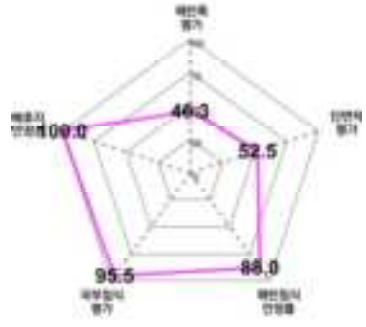
현황

해빈폭변화율(30)	13.9		
		단면적변화율(20)	10.5		
		해빈침식안정율(10)	8.8		
		국부침식정도(20)	19.1		
		배후지피해위험성(20)	20.0		
		총점	72.3		
		침식등급	B(보통)		
	<div>○ 연안정비사업 시행 : 해당 없음</div> <div>○ 배후에 사구식생이 형성되어 있는 구간으로 관측 초기 이후 해빈폭 및 단면적의 큰 변화 없이 안정적인 해빈을 유지함</div> <div>○ 2024년 단면측량결과, 전년 대비 평균 해빈폭 0.2m, 평균 단면적 1.3㎡ 감소하였으며, 전빈기울기는 평균 8.0°로 0.3° 급해짐</div>

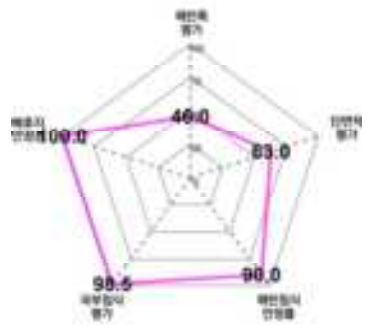
현황

해빈폭변화율(30)	13.8		
		단면적변화율(20)	12.6		
		해빈침식안정율(10)	9.0		
		국부침식정도(20)	19.7		
		배후지피해위험성(20)	20.0		
		총점	75.1		
		침식등급	B(보통)		
	<div>○ 연안정비사업 시행 : 해당 없음</div> <div>○ 배후에 사구식생이 형성되어 있는 구간으로 관측 초기 이후 해빈폭 및 단면적의 큰 변화 없이 안정적인 해빈을 유지함</div> <div>○ 2024년 단면측량결과, 전년 대비 평균 해빈폭은 1.0m 증가, 평균 단면적은 2.0 m² 감소하였으며, 전빈기울기는 평균 5.8°로 1.2° 완만해짐</div>

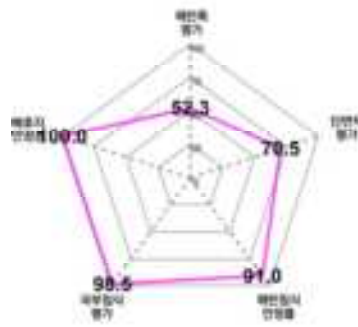
현황

해빈폭변화율(30)	15.7		
		단면적변화율(20)	14.1		
		해빈침식안정율(10)	9.1		
		국부침식정도(20)	19.7		
		배후지피해위험성(20)	20.0		
		총점	78.6		
		침식등급	B(보통)		
	<div>○ 연안정비사업 시행 : 해당 없음</div> <div>○ 배후에 사구식생이 형성되어 있는 구간으로 관측 초기 이후 해빈폭 및 단면적의 큰 변화 없이 안정적인 해빈을 유지함</div> <div>○ 2024년 단면측량결과, 전년 대비 평균 해빈폭은 0.1m 증가, 평균 단면적은 6.2 m² 감소하였으며, 전빈기울기는 평균 4.4°로 0.3° 급해짐</div>

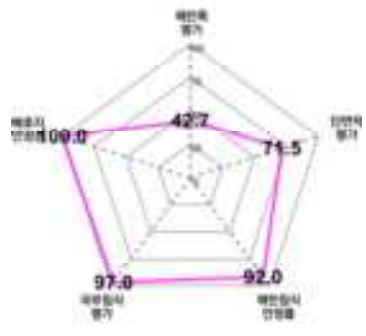
현황

해빈폭변화율(30)	12.8		
		단면적변화율(20)	14.3		
		해빈침식안정율(10)	9.2		
		국부침식정도(20)	19.4		
		배후지피해위험성(20)	20.0		
		총점	75.7		
		침식등급	B(보통)		
	<div>○ 연안정비사업 시행 : 해당 없음</div> <div>○ 배후에 사구식생이 형성되어 있는 구간으로 관측 초기 이후 해빈폭 및 단면적의 큰 변화 없이 안정적인 해빈을 유지함</div> <div>○ 2024년 단면측량결과, 전년 대비 평균 해빈폭은 1.6m 증가, 평균 단면적은 1.9 m² 감소하였으며, 전빈기울기는 평균 3.4°로 0.4° 완만해짐</div>

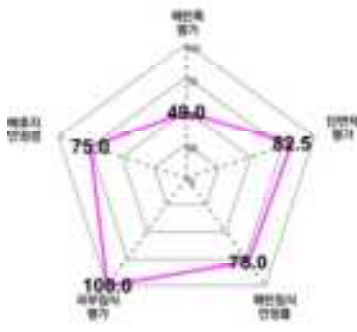
현황

해빈폭변화율(30)	14.7		
		단면적변화율(20)	16.5		
		해빈침식안정율(10)	7.8		
		국부침식정도(20)	20.0		
		배후지피해위험성(20)	15.0		
		총점	74.0		
		침식등급	B(보통)		
	<ul style="list-style-type: none">○ 연안정비사업 시행 : 호안○ 제1차 연안정비사업으로 호안이 설치되어 있으며, 관측 초기 이후 해빈폭 및 단면적의 큰 변화는 나타나지 않음○ 2024년 단면측량결과, 전년 대비 평균 해빈폭은 0.7m 증가, 평균 단면적은 1.6 m² 감소하였으며, 전빈기울기는 평균 4.0°로 0.4° 급해짐

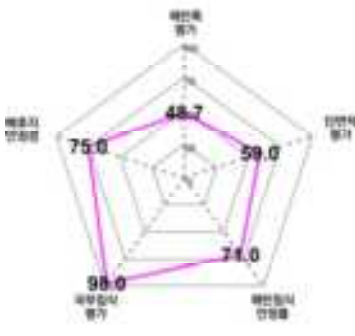
현황

해빈폭변화율(30)	14.6		
		단면적변화율(20)	11.8		
		해빈침식안정율(10)	7.1		
		국부침식정도(20)	19.6		
		배후지피해위험성(20)	15.0		
		총점	68.1		
		침식등급	B(보통)		
	<div>○ 연안정비사업 시행 : 호안</div> <div>○ 제1차 연안정비사업으로 호안이 설치되어 있으며, 관측 초기 이후 해빈폭 및 단면적의 큰 변화는 나타나지 않음</div> <div>○ 2024년 단면측량결과, 전년 대비 평균 해빈폭 0.3m, 평균 단면적 2.3㎡ 감소하였으며, 전빈기울기는 평균 3.2°로 0.3° 급해짐</div>

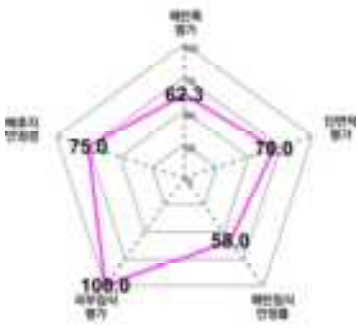
현황

해빈폭변화율(30)	18.7		
		단면적변화율(20)	14.0		
		해빈침식안정율(10)	5.8		
		국부침식정도(20)	20.0		
		배후지피해위험성(20)	15.0		
		총점	73.5		
		침식등급	B(보통)		
	<ul style="list-style-type: none">○ 연안정비사업 시행 : 호안○ 제1차 연안정비사업으로 호안이 설치되어 있으며, 해수 유입구간이 존재함○ 2021년 춘계 조사 시 해빈폭 및 단면적의 증가 이후 안정적인 해빈을 유지함○ 2024년 단면측량결과, 전년 대비 평균 해빈폭 0.1m, 평균 단면적 1.5m² 감소하였으며, 전빈기울기는 평균 2.2°로 1.0° 급해짐

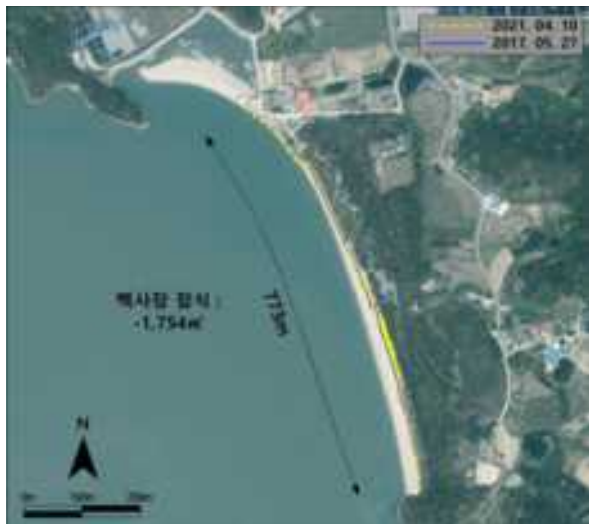
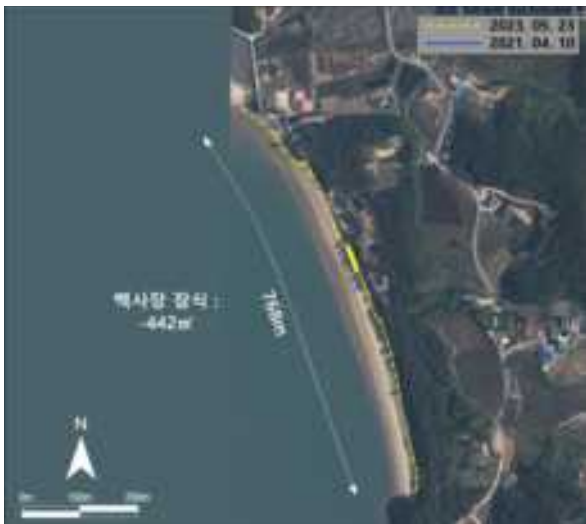
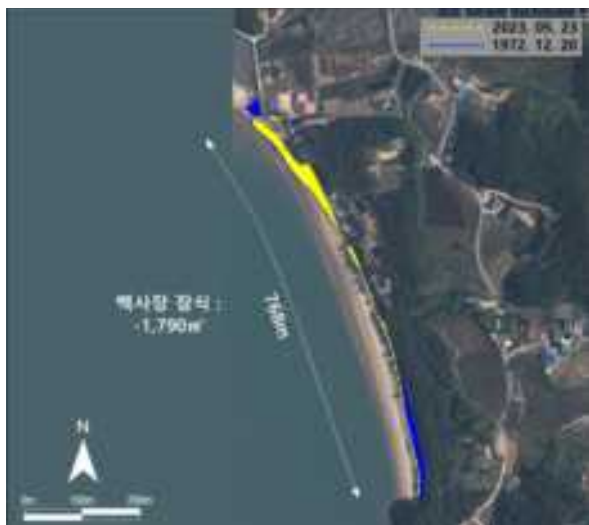
○ 2004년은 친수공간 조성으로 백사장이 잠식됨

○ 2013년~2017년까지 도로 정비 및 식생구간 증가로 백사장이 잠식됨

기간	백사장잠식		비고
	잠식면적(㎡)	잠식폭(m)	
1972~1990	-4,625	-6.4	
1990~2004	2,253	3.1	
2004~2011	982	1.4	
2011~2013	4,319	6.0	
2013~2017	-2,523	-3.5	
2017~2021	-1,754	-2.4	
2021~2023	-442	-0.6	
1972~2023	-1,790	-2.5

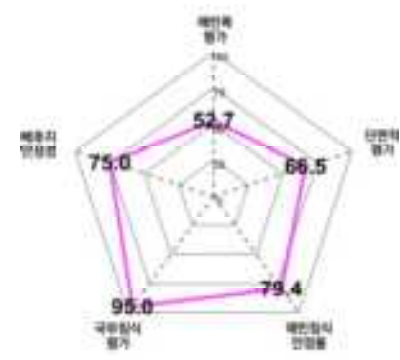
지역명	신안군 추포					분류번호					전남-신안-22					24/24	
침퇴적 원인																	
◦ 고파랑(최대파고 3m 이상) 출현회수(기상청 칠발도 부이)																	
연도	'10	'11	'12	'13	'14	'15	'16	'17	'18	'19	'20	'21	'22	'23	'24		
관측일수	295	327	307	314	359	301	359	359	356	359	360	356	360	355	296		
출현회수	953	705	975	866	949	810	929	1,070	999	939	926	1,009	986	914	594		
평균대비 증감(%)	20.1	-20.0	18.0	2.6	-1.7	-0.1	-3.8	10.8	4.4	-2.9	-4.5	5.3	1.7	-4.4	-25.3		
◦ 강수량 비교(기상청 목포 관측소)																	
연도	'13	'14	'15	'16	'17	'18	'19	'20	'21	'22	'23	'24					
월평균 강수량(mm)	90.8	90.6	86.8	116.5	60.2	113.6	104.0	119.0	91.8	61.7	131.5	116.0					
전년대비 증감(%)	-	-0.2	-4.2	34.2	-48.3	88.7	-8.4	14.4	-22.9	-32.8	113.3	-11.8					
◦ 백사장 잠식 현황																	
잠식면적(m²)				잠식 해빈폭(m)				잠식원인									
-1,790				-2.5				친수공간, 도로 정비									
◦ 구조물 현황 호안

고찰																	
◦ 배후 파손된 시설물의 정비 필요																	
◦ 연안정비사업(방사제) 진행 시 표사계 변화에 대한 검토 필요

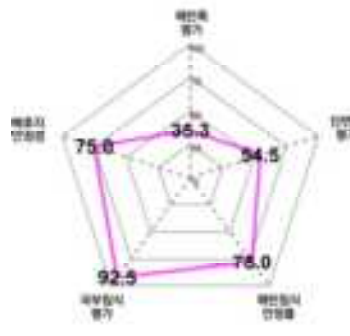
현황

해빈폭변화율(30)	10.6		
		단면적변화율(20)	10.9		
		해빈침식안정율(10)	7.8		
		국부침식정도(20)	18.5		
		배후지피해위험성(20)	15.0		
		총점	62.8		
		침식등급	B(보통)		
<div>○ 연안정비사업 시행 : 해당 없음</div> <div>○ 굽은 자갈 및 갯벌이 넓게 형성되어 있으며, 과거 해수 유입으로 포락이 발생함</div> <div>○ 2016년 자연해안 포락 방지를 위해 지자체에서 호안을 설치함</div> <div>○ 2024년 단면측량결과, 전년 대비 평균 해빈폭은 3.4m 감소, 평균 단면적은 0.4 m² 증가하였으며, 전빈기울기는 평균 0.8°로 2.2° 완만해짐</div>

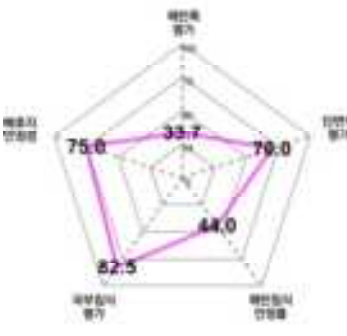
현황

해빈폭변화율(30)	10.1		
		단면적변화율(20)	14.0		
		해빈침식안정율(10)	4.4		
		국부침식정도(20)	16.5		
		배후지피해위험성(20)	15.0		
		총점	60.0		
		침식등급	B(보통)		
<div>○ 연안정비사업 시행 : 해당 없음</div> <div>○ 굵은 자갈 및 갯벌이 넓게 형성되어 있으며, 과거 해수 유입으로 포락이 발생함</div> <div>○ 2016년 자연해안 포락 방지를 위해 지자체에서 호안을 설치함</div> <div>○ 2024년 단면측량결과, 전년 대비 평균 해빈폭 0.5m, 평균 단면적 0.8㎡ 증가하였으며, 전빈기울기는 평균 3.0°로 0.1° 급해짐</div>

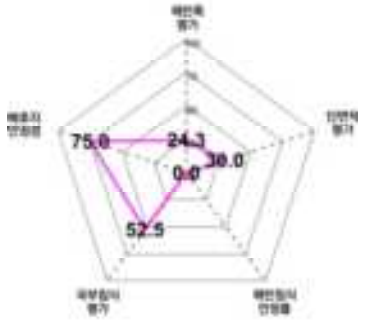
현황

해빈폭변화율(30)	7.3		
		단면적변화율(20)	6.0		
		해빈침식안정율(10)	0.0		
		국부침식정도(20)	10.5		
		배후지피해위험성(20)	15.0		
		총점	38.8		
		침식등급	D(심각)		
	<div>○ 연안정비사업 시행 : 해당 없음</div> <div>○ 굽은 자갈 및 갯벌이 넓게 형성되어 있으며, 과거 해수 유입으로 포락이 발생함</div> <div>○ 2016년 자연해안 포락 방지를 위해 지자체에서 호안을 설치함</div> <div>○ 2024년 단면측량결과, 전년 대비 평균 해빈폭 0.4m, 평균 단면적 0.1㎡ 증가하였으며, 전빈기울기는 평균 3.9°로 0.6° 급해짐</div>

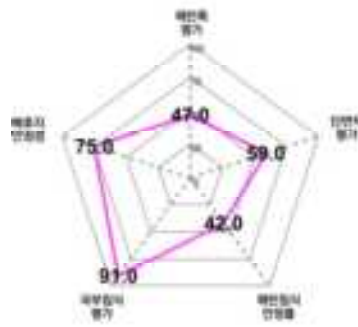
현황

해빈폭변화율(30)	14.1		
		단면적변화율(20)	11.8		
		해빈침식안정율(10)	4.2		
		국부침식정도(20)	18.2		
		배후지피해위험성(20)	15.0		
		총점	63.3		
		침식등급	B(보통)		
<div>○ 연안정비사업 시행 : 해당 없음</div> <div>○ 굵은 자갈 및 갯벌이 넓게 형성되어 있으며, 과거 해수 유입으로 포락이 발생함</div> <div>○ 2016년 자연해안 포락 방지를 위해 지자체에서 호안을 설치함</div> <div>○ 2024년 단면측량결과, 전년 대비 평균 해빈폭 0.2m, 평균 단면적 0.6㎡ 증가하였으며, 전빈기울기는 평균 1.1°로 0.3° 완만해짐</div>

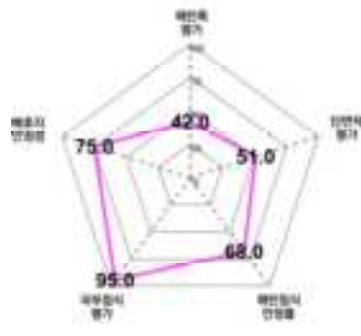
현황

해빈폭변화율(30)	12.6		
		단면적변화율(20)	10.2		
		해빈침식안정율(10)	6.8		
		국부침식정도(20)	19.0		
		배후지피해위험성(20)	15.0		
		총점	63.6		
		침식등급	B(보통)		
	<div>○ 연안정비사업 시행 : 호안</div> <div>○ 굽은 자갈 및 갯벌이 넓게 형성되어 있으며, 과거 해수 유입으로 포락이 발생함</div> <div>○ 2018년 제3차 연안정비사업으로 호안이 설치됨</div> <div>○ 2024년 단면측량결과, 전년 대비 평균 해빈폭은 1.6m 감소, 평균 단면적은 1.1 m² 증가하였으며, 전빈기울기는 평균 2.3°로 0.4° 완만해짐</div>

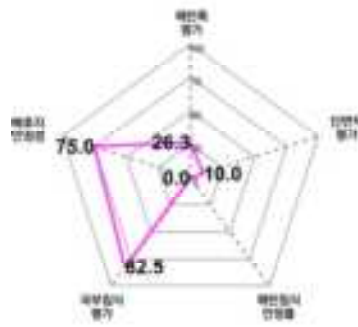
현황

해빈폭변화율(30)	7.9		
		단면적변화율(20)	2.0		
		해빈침식안정율(10)	0.0		
		국부침식정도(20)	16.5		
		배후지피해위험성(20)	15.0		
		총점	41.4		
		침식등급	C(우려)		
<div>○ 연안정비사업 시행 : 호안</div> <div>○ 굵은 자갈 및 갯벌이 넓게 형성되어 있으며, 2018년 제3차 연안정비사업으로 호안이 설치됨</div> <div>○ 해빈폭의 변동률의 크게 나타나 해빈침식안정률이 낮게 평가됨</div> <div>○ 2024년 단면측량결과, 전년 대비 평균 해빈폭 0.2m, 평균 단면적 0.2㎡ 감소하였으며, 전빈기울기는 평균 1.7°로 0.8° 급해짐</div>

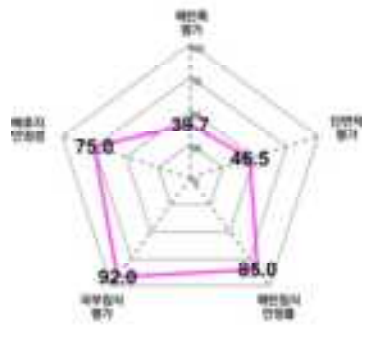
현황

해빈폭변화율(30)	11.9		
		단면적변화율(20)	9.3		
		해빈침식안정율(10)	8.5		
		국부침식정도(20)	18.4		
		배후지피해위험성(20)	15.0		
		총점	63.1		
		침식등급	B(보통)		
	<div>○ 연안정비사업 시행 : 해당 없음</div> <div>○ 자연해안으로 구성되어 있으며, 2018년 이후 해빈폭의 감소 경향이 나타남</div> <div>○ 2024년 단면측량결과, 전년 대비 평균 해빈폭은 1.7m 감소, 평균 단면적은 0.1 m² 증가하였으며, 전빈기울기는 평균 3.6°로 0.1° 급해짐</div>

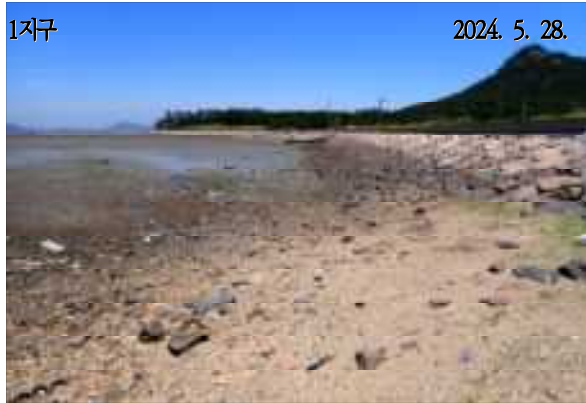
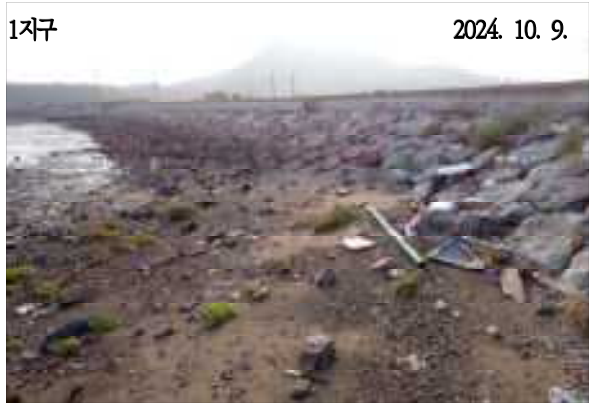
① 1지구 남측구간 모래 유실				
<div>2지구</div> <div>2024. 10. 9.</div>

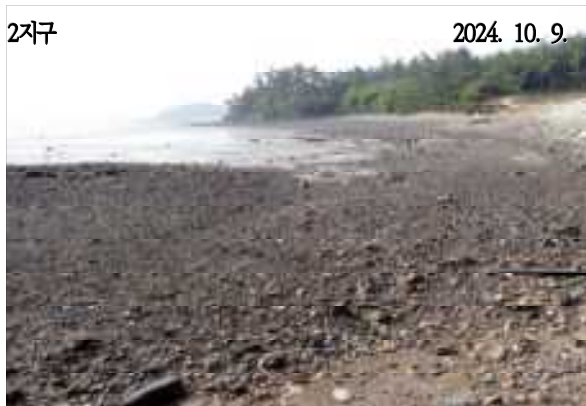
② 2지구 북측 해안 전경		③ 2지구 남측 자연해안 포락		
<div>○ 대상지역은 자갈이 우세한 해변으로 이루어져 있으며, 만조 시 해수 유입에 의한 시설물 파손은 발생하지 않음</div> <div>○ 1차 조사 시 전년 조사 대비 전구간에서 단면적이 증가함</div> <div>○ 2지구 남측 자연해안에서 포락이 발생하였으며, 2지구 전구간에서 해변폭 및 단면적이 감소함</div> <div>○ 2차 조사 시 1지구 남측구간에서 모래가 유실되어 자갈분포구간이 확대되었으며, 2번 기선에서 해변폭 1.8m, 단면적 0.3㎡가 감소함</div>

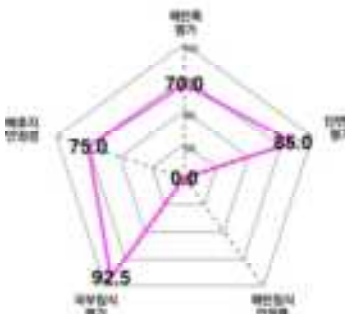
지역명	신안군 읍동	분류번호	전남-신안-04		5/28
기선번호	기준점 위치	기준점 좌표	N	34°45'50.51"	
			E	126°07'39.51"	
1번

해빈폭변화율(30)	21.0		
		단면적변화율(20)	17.0		
		해빈침식안정율(10)	0.0		
		국부침식정도(20)	18.5		
		배후지피해위험성(20)	15.0		
		총점	71.5		
		침식등급	B(보통)		
	<ul style="list-style-type: none">○ 연안정비사업 시행 : 호안○ 포락이 심각하게 발생한 구간에 제2차 연안정비사업으로 호안이 설치됨○ 갯벌 및 굽은 자갈이 넓게 형성되어 있는 구간으로 해빈폭 및 단면적의 큰 변화는 나타나지 않음○ 2024년 단면측량결과, 전년 대비 평균 해빈폭은 1.2m 감소, 평균 단면적은 변화 없으며, 전빈기울기는 평균 5.1°로 0.1° 급해짐

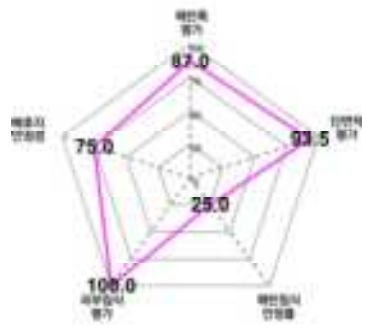
지역명	신안군 읍동	분류번호	전남-신안-04		6/28
기선번호	기준점 위치	기준점 좌표	N	34°45'46.78"	
			E	126°07'41.23"	
2번

해빈폭변화율(30)	26.1	
			단면적변화율(20)	18.7	
			해빈침식안정율(10)	2.5	
			국부침식정도(20)	20.0	
			배후지피해위험성(20)	15.0	
			총점	82.3	
			침식등급	A(양호)	
	<ul style="list-style-type: none">○ 연안정비사업 시행 : 호안○ 포락이 심각하게 발생한 구간에 제2차 연안정비사업으로 호안이 설치됨○ 갯벌 및 굽은 자갈이 넓게 형성되어 있는 구간으로 해빈폭 및 단면적의 큰 변화는 나타나지 않음○ 2024년 단면측량결과, 전년 대비 평균 해빈폭 0.9m, 평균 단면적 0.7㎡ 증가하였으며, 전빈기울기는 평균 7.3°로 0.9° 완만해짐

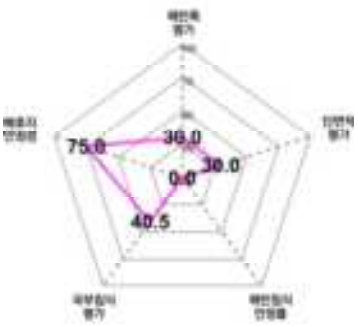
지역명	신안군 읍동	분류번호	전남-신안-04		7/28
기선번호	기준점 위치	기준점 좌표	N	34°45'43.73"	
			E	126°07'43.19"	
3번

해빈폭변화율(30)	9.0		
		단면적변화율(20)	6.0		
		해빈침식안정율(10)	0.0		
		국부침식정도(20)	8.1		
		배후지피해위험성(20)	15.0		
		총점	38.1		
		침식등급	D(심각)		
	<ul style="list-style-type: none">○ 연안정비사업 시행 : 호안○ 포락이 심각하게 발생한 구간에 제2차 연안정비사업으로 호안이 설치됨○ 호안 설치 이후 백사장 면적 감소로 해빈폭 및 단면적이 감소함○ 2024년 단면측량결과, 전년 대비 평균 해빈폭은 2.6m 증가, 평균 단면적은 변화 없으며, 전반기울기는 평균 3.0°로 0.2° 완만해짐

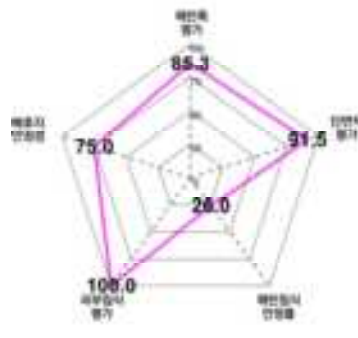
지역명	신안군 읍동	분류번호	전남-신안-04		8/28
기선번호	기준점 위치	기준점 좌표	N	34°45'40.31"	
			E	126°07'45.82"	
4번

해빈폭변화율(30)	25.6	
			단면적변화율(20)	18.3	
			해빈침식안정율(10)	2.6	
			국부침식정도(20)	20.0	
			배후지피해위험성(20)	15.0	
			총점	81.5	
			침식등급	A(양호)	
	<div>○ 연안정비사업 시행 : 호안</div> <div>○ 포락이 심각하게 발생한 구간에 제2차 연안정비사업으로 호안이 설치됨</div> <div>○ 2024년 단면측량결과, 전년 대비 평균 해빈폭 2.4m, 평균 단면적 1.7㎡ 증가하였으며, 전빈기울기는 평균 1.5°로 변화 없음</div>

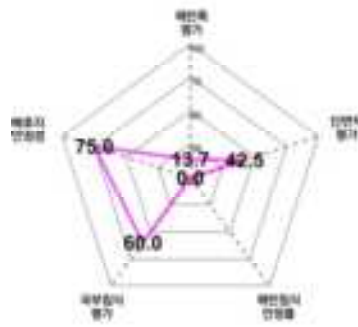
지역명	신안군 읍동	분류번호	전남-신안-04		9/28
기선번호	기준점 위치	기준점 좌표	N	34°45'38.54"	
			E	126°07'48.10"	
5번

해빈폭변화율(30)	4.1		
		단면적변화율(20)	8.5		
		해빈침식안정율(10)	0.0		
		국부침식정도(20)	12.0		
		배후지피해위험성(20)	15.0		
		총점	39.6		
		침식등급	D(심각)		
	<ul style="list-style-type: none">○ 연안정비사업 시행 : 호안○ 포락이 심각하게 발생한 구간에 제2차 연안정비사업으로 호안이 설치됨○ 호안 설치 이후 백사장 면적 감소로 해빈폭 및 단면적이 감소함○ 2024년 단면측량결과, 전년 대비 평균 해빈폭은 0.3m 감소, 평균 단면적은 1.0 m² 증가하였으며, 전빈기울기는 평균 2.9°로 0.3° 완만해짐

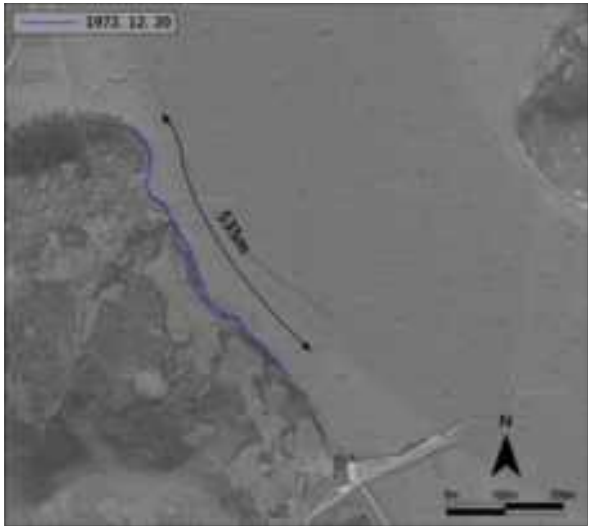
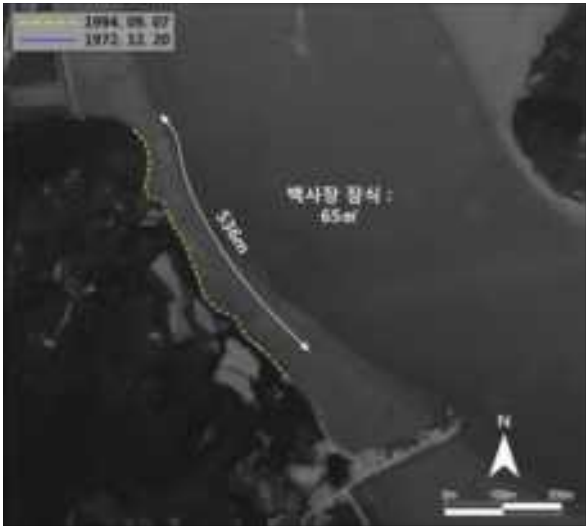
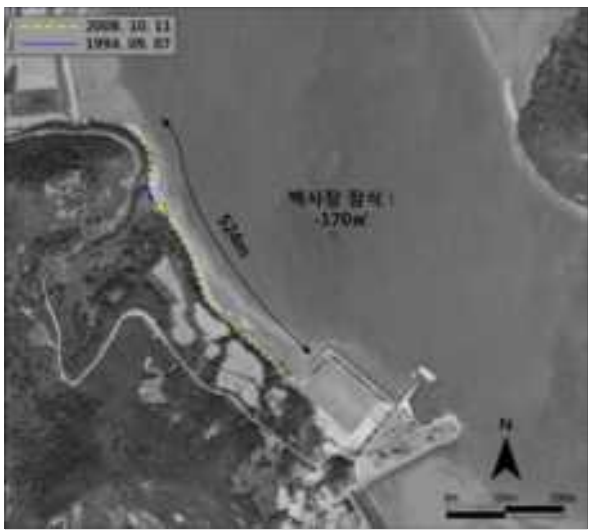
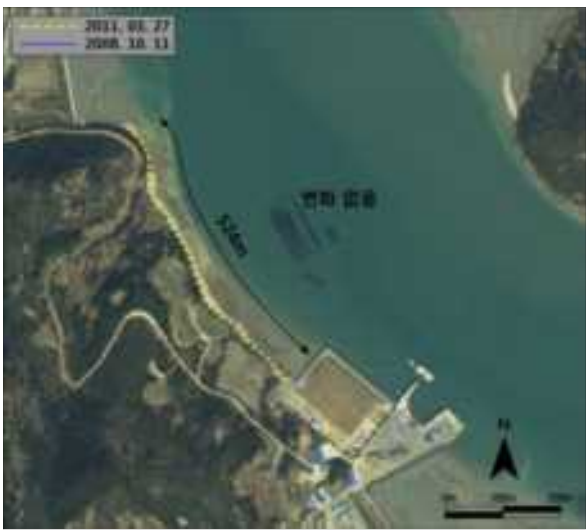
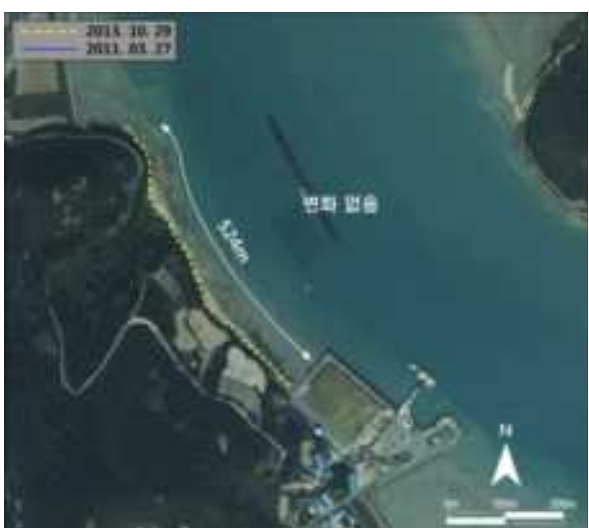
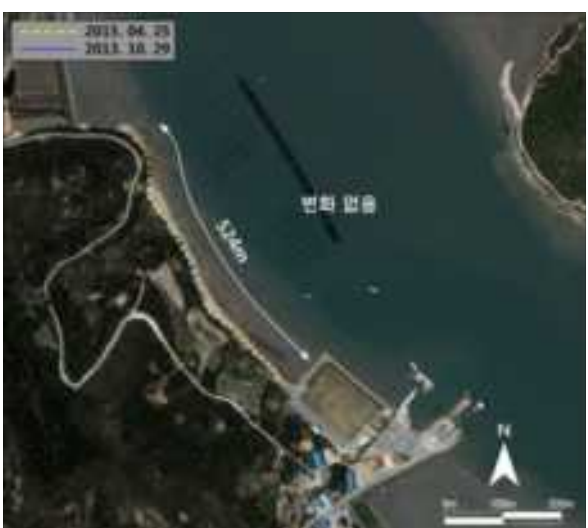
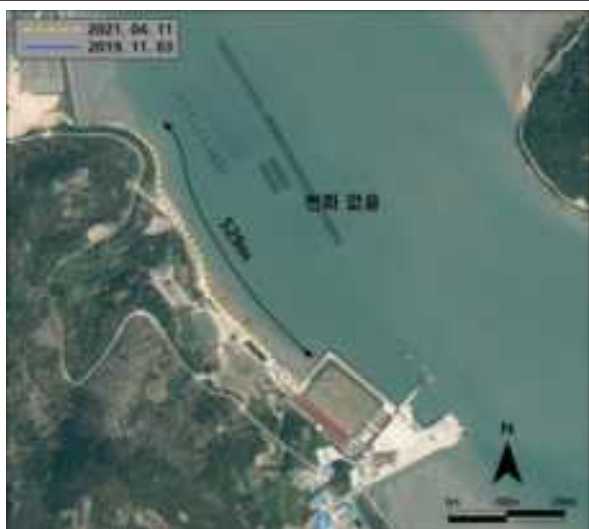
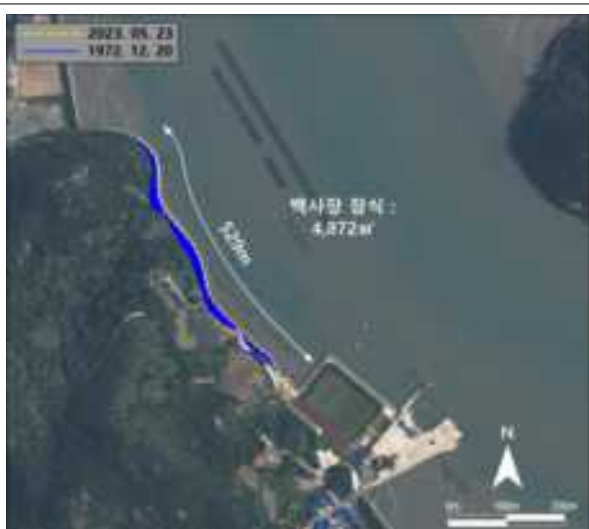
지역명	신안군 읍동	분류번호	전남-신안-04	16/28

</div></div>																																																		
특징																																																		
○ 2017년에 해안 전면에 호안 및 해안도로가 건설됨

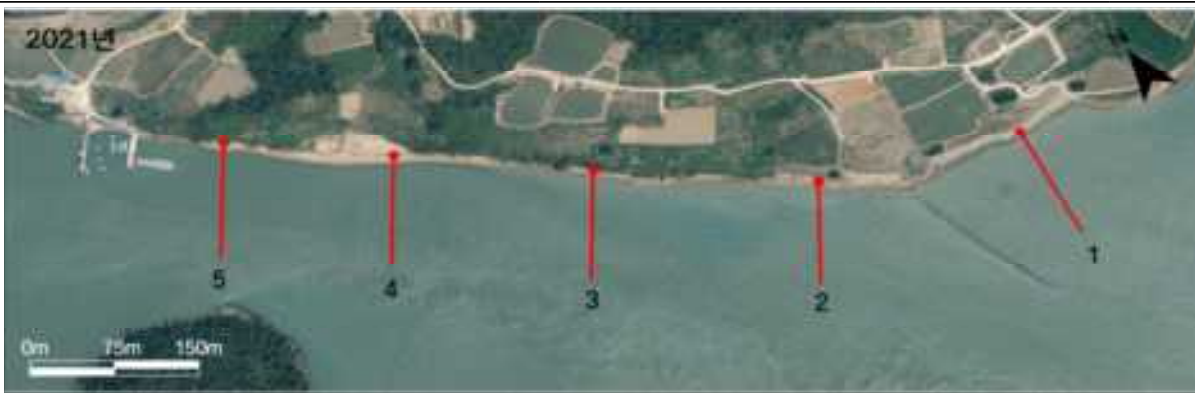
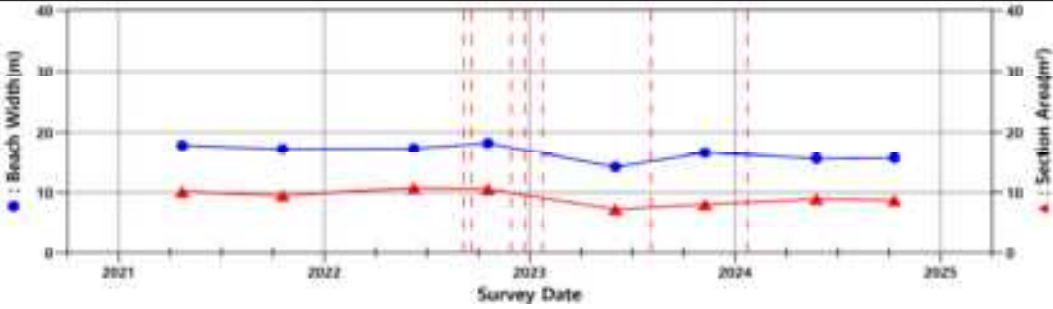
일 시	최대 파고 (m)	최대 파주기 (s)	비고	일 시	최대 파고 (m)	최대 파주기 (s)	비고			
	2022/09/05	7.1	12.8	태풍 힌남노	2023/08/04	3.1	12.8	태풍 카눈			
	2022/09/19	7.7	10.7	태풍 난마돌	2024/01/23	7.6	10.7	고파랑			
	2022/11/29	8.4	10.7	고파랑	-	-	-	-			
	2022/12/23	8.6	10.7	고파랑	-	-	-	-			
	2023/01/24	8.2	10.7	고파랑	-	-	-	-			
분석	<ul style="list-style-type: none">2024년 단면측량결과, 전년 대비 평균 해빈폭 0.2m, 평균 단면적 1.2㎡ 증가하였으며, 전빈기울기는 평균 3.5°로 0.6° 완만해짐3번 기선에서 해빈폭 2.8m, 단면적 3.9㎡가 증가하여 대상지역 내 최대 증가폭을 나타냄

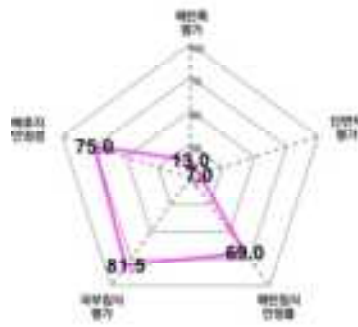
현황

해빈폭변화율(30)	3.9		
		단면적변화율(20)	1.4		
		해빈침식안정율(10)	6.9		
		국부침식정도(20)	16.3		
		배후지피해위험성(20)	15.0		
		총점	43.5		
		침식등급	C(우려)		
	<div>○ 연안정비사업 시행 : 해당 없음</div> <div>○ 배후지는 농경지로 구성되어 있으며, 호안이 설치되어 있음</div> <div>○ 갯벌 및 굽은 자갈이 넓게 분포하고 있으며, 관측 초기 이후 해빈폭의 감소 경향이 나타남</div> <div>○ 2024년 단면측량결과, 전년 대비 평균 해빈폭 0.9m, 평균 단면적 0.2㎡ 감소하였으며, 전빈기울기는 평균 1.7°로 0.7° 급해짐</div>

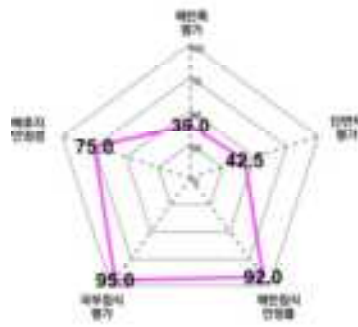
해빈폭변화율(30)	11.7		
단면적변화율(20)		8.5			
해빈침식안정율(10)		9.2			
국부침식정도(20)		19.0			
배후지피해위험성(20)		15.0			
총점		63.4			
침식등급		B(보통)			
<div>○ 연안정비사업 시행 : 해당 없음</div> <div>○ 자연해안으로 구성되어 있으며, 갯벌 및 굽은 자갈이 넓게 분포함</div> <div>○ 배후지 피해는 발생하지 않으며, 관측 초기 이후 해빈폭 및 단면적의 뚜렷한 변화는 나타나지 않음</div> <div>○ 2024년 단면측량결과, 전년 대비 평균 해빈폭은 0.8m 감소, 평균 단면적은 0.6 m² 증가하였으며, 전빈기울기는 평균 3.2°로 2.0° 완만해짐</div>

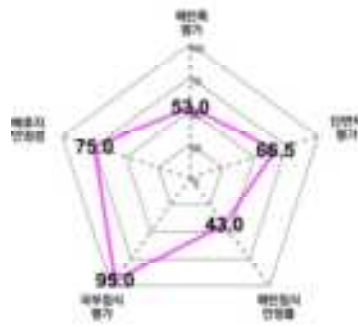
현황

해빈폭변화율(30)	15.9		
		단면적변화율(20)	13.3		
		해빈침식안정율(10)	4.3		
		국부침식정도(20)	19.0		
		배후지피해위험성(20)	15.0		
		총점	67.5		
		침식등급	B(보통)		
	<div>○ 연안정비사업 시행 : 해당 없음</div> <div>○ 자연해안으로 구성되어 있으며, 갯벌 및 굽은 자갈이 넓게 분포함</div> <div>○ 관측 초기 이후 해빈폭 및 단면적의 뚜렷한 변화는 나타나지 않음</div> <div>○ 2024년 단면측량결과, 전년 대비 평균 해빈폭 2.8m, 평균 단면적 3.9㎡ 증가하였으며, 전빈기울기는 평균 1.7°로 0.4° 완만해짐</div>

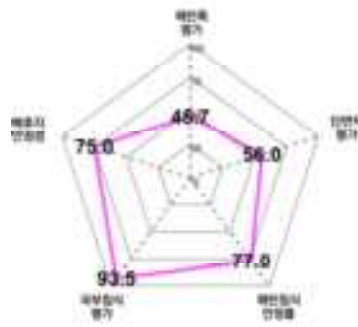
현황

해빈폭변화율(30)	13.7		
		단면적변화율(20)	11.2		
		해빈침식안정율(10)	7.7		
		국부침식정도(20)	18.7		
		배후지피해위험성(20)	15.0		
		총점	66.3		
		침식등급	B(보통)		
	<div>○ 연안정비사업 시행 : 해당 없음</div> <div>○ 자연해안으로 구성되어 있으며, 갯벌 및 굽은 자갈이 넓게 분포함</div> <div>○ 관측 초기 이후 해빈폭 및 단면적의 뚜렷한 변화는 나타나지 않음</div> <div>○ 2024년 단면측량결과, 전년 대비 평균 해빈폭 0.4m, 평균 단면적 1.0m² 증가하였으며, 전빈기울기는 평균 5.5°로 0.7° 완만해짐</div>

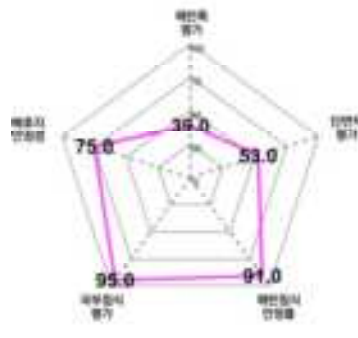
현황

해빈폭변화율(30)	11.7		
		단면적변화율(20)	10.6		
		해빈침식안정율(10)	9.1		
		국부침식정도(20)	19.0		
		배후지피해위험성(20)	15.0		
		총점	65.4		
		침식등급	B(보통)		
	<div>○ 연안정비사업 시행 : 해당 없음</div> <div>○ 자연해안으로 구성되어 있으며, 갯벌 및 굽은 자갈이 넓게 분포함</div> <div>○ 관측 초기 이후 해빈폭 및 단면적의 뚜렷한 변화는 나타나지 않음</div> <div>○ 2024년 단면측량결과, 전년 대비 평균 해빈폭은 0.5m 감소, 평균 단면적은 0.7 m² 증가하였으며, 전빈기울기는 평균 5.4°로 0.5° 완만해짐</div>

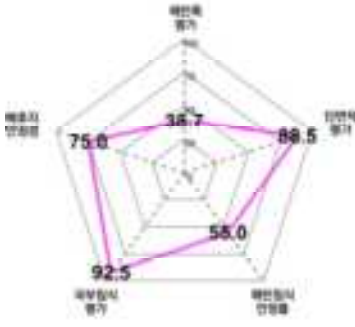
현황

해빈폭변화율(30)	11.6		
		단면적변화율(20)	17.7		
		해빈침식안정율(10)	5.5		
		국부침식정도(20)	18.5		
		배후지피해위험성(20)	15.0		
		총점	68.3		
		침식등급	B(보통)		
	<ul style="list-style-type: none">○ 연안정비사업 시행 : 호안○ 굵은 자갈 및 갯벌이 넓게 분포하고 있으며, 2017년 제2차 연안정비사업으로 호안이 설치됨○ 연안정비사업 수행 이후 배후지 피해는 발생하지 않음○ 2024년 단면측량결과, 전년 대비 평균 해빈폭은 0.9m 감소, 평균 단면적은 0.1㎡ 증가하였으며, 전빈기울기는 평균 4.8°로 0.8° 급해짐

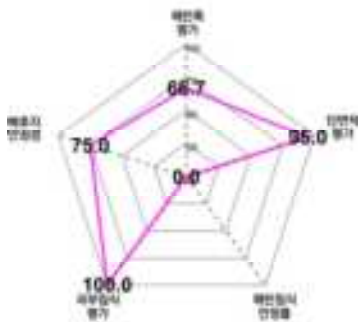
현황

해빈폭변화율(30)	20.0		
		단면적변화율(20)	19.0		
		해빈침식안정율(10)	0.0		
		국부침식정도(20)	20.0		
		배후지피해위험성(20)	15.0		
		총점	74.0		
		침식등급	B(보통)		
	<div>○ 연안정비사업 시행 : 호안</div> <div>○ 굵은 자갈 및 갯벌이 넓게 분포하고 있으며, 2017년 제2차 연안정비사업으로 호안이 설치됨</div> <div>○ 연안정비사업 수행 이후 배후지 피해는 발생하지 않음</div> <div>○ 2024년 단면측량결과, 전년 대비 평균 해빈폭 0.1m, 평균 단면적 0.9m² 증가하였으며, 전빈기울기는 평균 6.5°로 0.6° 급해짐</div>

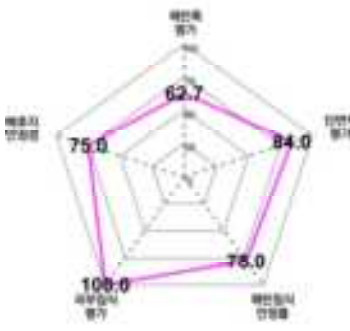
현황

해빈폭변화율(30)	18.8		
		단면적변화율(20)	16.8		
		해빈침식안정율(10)	7.8		
		국부침식정도(20)	20.0		
		배후지피해위험성(20)	15.0		
		총점	78.4		
		침식등급	B(보통)		
	<div>○ 연안정비사업 시행 : 호안</div> <div>○ 굽은 자갈 및 갯벌이 넓게 분포하고 있으며, 2017년 제2차 연안정비사업으로 호안이 설치됨</div> <div>○ 연안정비사업 수행 이후 배후지 피해는 발생하지 않음</div> <div>○ 2024년 단면측량결과, 전년 대비 평균 해빈폭 0.3m, 평균 단면적 0.5㎡ 증가하였으며, 전빈기울기는 평균 5.3°로 0.3° 완만해짐</div>

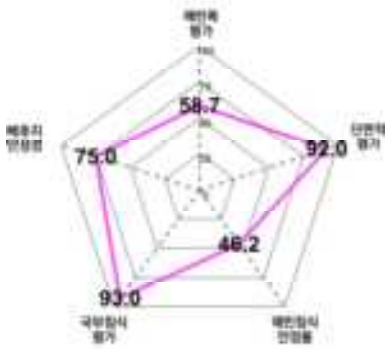
호안, 배수로

국부침식구간 및 해빈의 큰 변화 없이 안정적인 해빈을 유지함

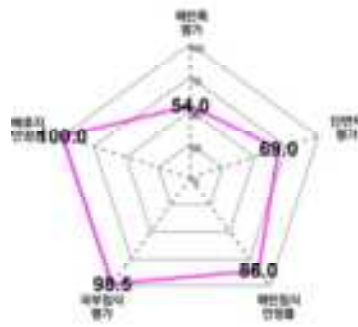
지역명	신안군 명사십리	분류번호	전남-신안-11		5/40
기선번호	시점 위치	시점 좌표	N	34°46'35.18"	
			E	125°55'4.95"	
1번

해빈폭변화율(30)	16.2		
		단면적변화율(20)	13.8		
		해빈침식안정율(10)	8.6		
		국부침식정도(20)	19.7		
		배후지피해위험성(20)	20.0		
		총점	78.3		
		침식등급	B(보통)		
<div>○ 연안정비사업 시행 : 침식방지 울타리</div> <div>○ 넓고 완만한 경사의 백사장이 형성되어 있으며, 제3차 연안정비사업으로 침식방지울타리 설치 공사가 시행 중임</div> <div>○ 관측 초기 이후 해빈폭 및 단면적의 큰 변화는 없음</div> <div>○ 2024년 단면측량결과, 전년 대비 평균 해빈폭 6.0m, 평균 단면적 13.7㎡ 증가 하였으며, 전빈기울기는 평균 1.1°로 0.5° 급해짐</div>

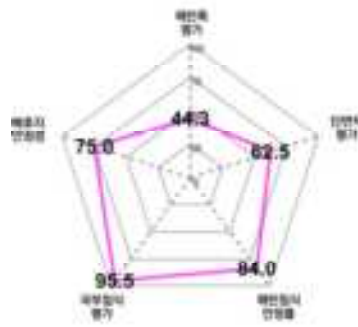
지역명	신안군 명사십리	분류번호	전남-신안-11		6/40
기선번호	시점 위치	시점 좌표	N	34°46'34.32"	
			E	125°55'13.07"	
2번

해빈폭변화율(30)	13.3		
단면적변화율(20)		12.5			
해빈침식안정율(10)		8.4			
국부침식정도(20)		19.1			
배후지피해위험성(20)		15.0			
총점		68.3			
침식등급		B(보통)			
현황	<ul style="list-style-type: none">○ 연안정비사업 시행 : 침식방지 울타리○ 넓고 완만한 경사의 백사장이 형성되어 있으며, 제3차 연안정비사업으로 침식방지울타리 설치 공사가 시행 중임○ 관측 초기 이후 해빈폭 및 단면적의 큰 변화는 없음○ 2024년 단면측량결과, 전년 대비 평균 해빈폭 2.3m, 평균 단면적 12.7㎡ 증가 하였으며, 전빈기울기는 평균 1.2°로 0.1° 급해짐

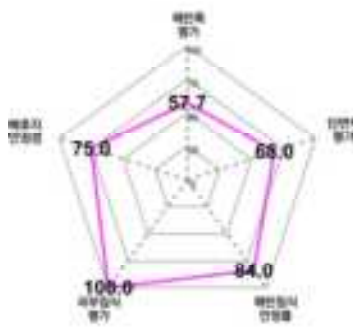
지역명	신안군 명사십리	분류번호	전남-신안-11		7/40
기선번호	시점 위치	시점 좌표	N	34°46'32.85"	
			E	125°55'20.54"	
3번

해빈폭변화율(30)	17.3		
		단면적변화율(20)	13.6		
		해빈침식안정율(10)	8.4		
		국부침식정도(20)	20.0		
		배후지피해위험성(20)	15.0		
		총점	74.3		
		침식등급	B(보통)		
	<div>○ 연안정비사업 시행 : 침식방지 울타리</div> <div>○ 넓고 완만한 경사의 백사장이 형성되어 있으며, 제3차 연안정비사업으로 침식방지울타리 설치 공사가 시행 중임</div> <div>○ 관측 초기 이후 해빈폭 및 단면적의 큰 변화는 없음</div> <div>○ 2024년 단면측량결과, 전년 대비 평균 해빈폭 8.0m, 평균 단면적 13.1㎡ 증가하였으며, 전빈기울기는 평균 1.2°로 0.2° 급해짐</div>

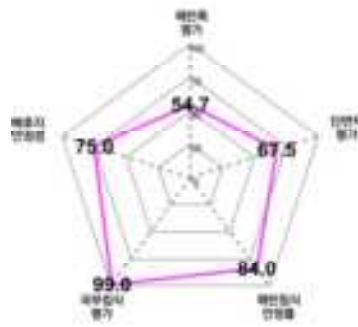
지역명	신안군 명사십리	분류번호	전남-신안-11		8/40
기선번호	시점 위치	시점 좌표	N	34°46'31.55"	
			E	125°55'28.94"	
4번

해빈폭변화율(30)	16.4		
단면적변화율(20)		13.5			
해빈침식안정율(10)		8.4			
국부침식정도(20)		19.8			
배후지피해위험성(20)		15.0			
총점		73.1			
침식등급		B(보통)			
현황	<ul style="list-style-type: none">○ 연안정비사업 시행 : 침식방지 울타리○ 넓고 완만한 경사의 백사장이 형성되어 있으며, 제3차 연안정비사업으로 침식방지울타리 설치 공사가 시행 중임○ 관측 초기 이후 해빈폭 및 단면적의 큰 변화는 없음○ 2024년 단면측량결과, 전년 대비 평균 해빈폭 7.1m, 평균 단면적 13.2㎡ 증가하였으며, 전빈기울기는 평균 1.1°로 0.1° 완만해짐

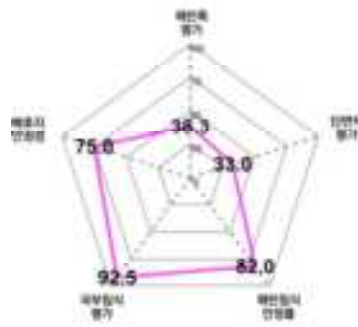
지역명	신안군 명사십리	분류번호	전남-신안-11		9/40
기선번호	시점 위치	시점 좌표	N	34°46'30.40"	
			E	125°55'47.20"	
5번

해빈폭변화율(30)	11.5		
		단면적변화율(20)	6.6		
		해빈침식안정율(10)	8.2		
		국부침식정도(20)	18.5		
		배후지피해위험성(20)	15.0		
		총점	59.8		
		침식등급	C(우려)		
	<div>○ 연안정비사업 시행 : 침식방지 울타리</div> <div>○ 넓고 완만한 경사의 백사장이 형성되어 있으며, 제3차 연안정비사업으로 침식방지울타리 설치 공사가 시행 중임</div> <div>○ 관측 초기 이후 해빈폭 및 단면적의 감소 경향이 나타남</div> <div>○ 2024년 단면측량결과, 전년 대비 평균 해빈폭 0.4m, 평균 단면적 4.0㎡ 증가하였으며, 전빈기울기는 평균 0.9°로 0.3° 완만해짐</div>

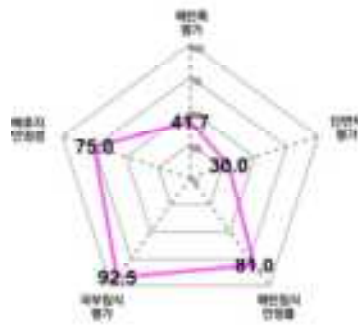
지역명	신안군 명사십리	분류번호	전남-신안-11		10/40
기선번호	시점 위치	시점 좌표	N	34°46'31.26"	
			E	125°55'55.24"	
6번

해빈폭변화율(30)	12.5		
		단면적변화율(20)	6.0		
		해빈침식안정율(10)	8.1		
		국부침식정도(20)	18.5		
		배후지피해위험성(20)	15.0		
		총점	60.1		
		침식등급	B(보통)		
	<div>○ 연안정비사업 시행 : 침식방지 울타리</div> <div>○○ 넓고 완만한 경사의 백사장이 형성되어 있으며, 제3차 연안정비사업으로 침식 방지울타리 설치 공사가 시행 중임</div> <div>○ 관측 초기 이후 해빈폭 및 단면적의 감소 경향이 나타남</div> <div>○ 2024년 단면측량결과, 전년 대비 평균 해빈폭 1.5m, 평균 단면적 1.7㎡ 증가하였으며, 전빈기울기는 평균 1.2°로 0.4° 급해짐</div>

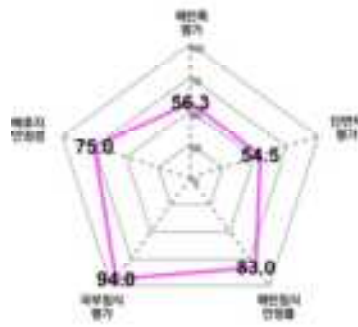
지역명	신안군 명사십리	분류번호	전남-신안-11		11/40
기선번호	시점 위치	시점 좌표	N	34°46'32.15"	
			E	125°56'3.74"	
7번

해빈폭변화율(30)	16.9		
		단면적변화율(20)	10.9		
		해빈침식안정율(10)	8.3		
		국부침식정도(20)	18.8		
		배후지피해위험성(20)	15.0		
		총점	69.9		
		침식등급	B(보통)		
<div>○ 연안정비사업 시행 : 침식방지 울타리</div> <div>○ 넓고 완만한 경사의 백사장이 형성되어 있으며, 제3차 연안정비사업으로 침식방지울타리 설치 공사가 시행 중임</div> <div>○ 관측 초기 이후 해빈폭 및 단면적의 감소 경향이 나타남</div> <div>○ 2024년 단면측량결과, 전년 대비 평균 해빈폭 7.0m, 평균 단면적 10.6㎡ 증가 하였으며, 전빈기울기는 평균 1.2°로 0.4° 급해짐</div>

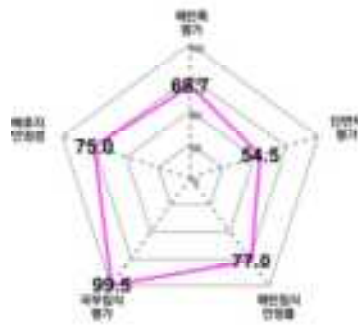
현황

해빈폭변화율(30)	20.6		
		단면적변화율(20)	10.9		
		해빈침식안정율(10)	7.7		
		국부침식정도(20)	19.9		
		배후지피해위험성(20)	15.0		
		총점	74.1		
		침식등급	B(보통)		
<ul style="list-style-type: none">○ 연안정비사업 시행 : 침식방지 울타리○ 넓고 완만한 경사의 백사장이 형성되어 있으며, 제3차 연안정비사업으로 침식방지울타리 설치 공사가 시행 중임○ 관측 초기 이후 해빈폭 및 단면적의 감소 경향이 나타남○ 2024년 단면측량결과, 전년 대비 평균 해빈폭 9.9m, 평균 단면적 9.1㎡ 증가하였으며, 전빈기울기는 평균 1.3°로 0.6° 급해짐

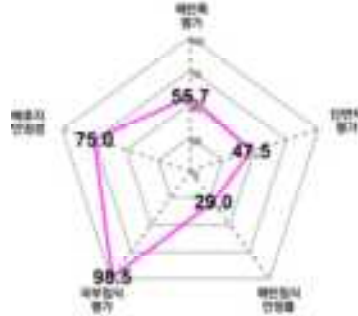
현황

해빈폭변화율(30)	16.7		
		단면적변화율(20)	9.5		
		해빈침식안정율(10)	2.9		
		국부침식정도(20)	19.7		
		배후지피해위험성(20)	15.0		
		총점	63.8		
		침식등급	B(보통)		
	<ul style="list-style-type: none">○ 연안정비사업 시행 : 침식방지 울타리○ 넓고 완만한 경사의 백사장이 형성되어 있으며, 제3차 연안정비사업으로 침식방지울타리 설치 공사가 시행 중임○ 관측 초기 이후 해빈폭 및 단면적의 큰 변화는 없음○ 2024년 단면측량결과, 전년 대비 평균 해빈폭 2.8m, 평균 단면적 5.7㎡ 증가하였으며, 전빈기울기는 평균 1.1°로 0.4° 급해짐

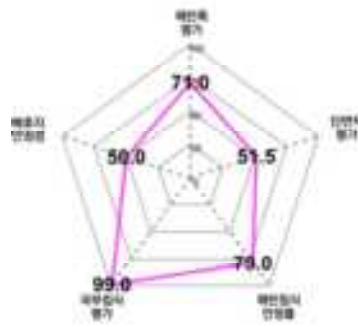
현황

해빈폭변화율(30)	21.3		
		단면적변화율(20)	10.3		
		해빈침식안정율(10)	7.9		
		국부침식정도(20)	19.8		
		배후지피해위험성(20)	10.0		
		총점	69.3		
		침식등급	B(보통)		
<div>○ 연안정비사업 시행 : 침식방지 울타리</div> <div>○ 넓고 완만한 경사의 백사장이 형성되어 있으며, 제3차 연안정비사업으로 침식방지울타리 설치 공사가 시행 중임</div> <div>○ 2015년 해빈폭 및 단면적의 감소 이후 큰 변화는 나타나지 않음</div> <div>○ 2024년 단면측량결과, 전년 대비 평균 해빈폭 13.5m, 평균 단면적 6.8㎡ 증가 하였으며, 전빈기울기는 평균 0.9°로 0.3° 급해짐</div>

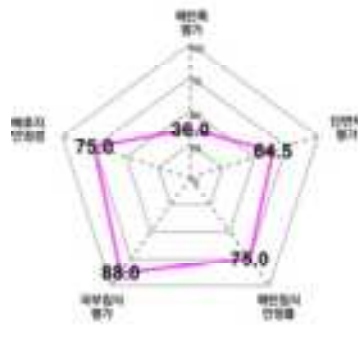
현황

해빈폭변화율(30)	10.8		
		단면적변화율(20)	12.9		
		해빈침식안정율(10)	7.5		
		국부침식정도(20)	17.6		
		배후지피해위험성(20)	15.0		
		총점	63.8		
		침식등급	B(보통)		
<div>○ 연안정비사업 시행 : 침식방지 울타리</div> <div>○ 넓고 완만한 경사의 백사장이 형성되어 있으며, 제3차 연안정비사업으로 침식방지울타리 설치 공사가 시행 중임</div> <div>○ 2024년 단면측량결과, 전년 대비 평균 해빈폭은 3.4m 감소, 평균 단면적은 12.3㎡ 증가하였으며, 전빈기울기는 평균 1.1°로 0.7° 완만해짐</div>

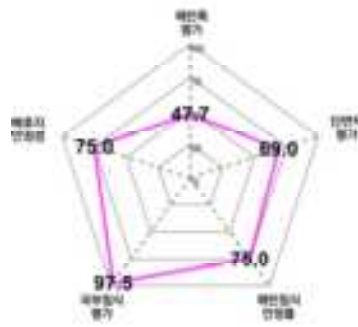
해빈폭변화율(30)	14.3		
단면적변화율(20)		13.8			
해빈침식안정율(10)		7.5			
국부침식정도(20)		19.5			
배후지피해위험성(20)		15.0			
총점		70.1			
침식등급		B(보통)			
현황	<ul style="list-style-type: none">○ 연안정비사업 시행 : 침식방지 울타리○ 넓고 완만한 경사의 백사장이 형성되어 있으며, 제3차 연안정비사업으로 침식방지울타리 설치 공사가 시행 중임○ 2024년 단면측량결과, 전년 대비 평균 해빈폭은 0.4m 감소, 평균 단면적은 9.3 m² 증가하였으며, 전빈기울기는 평균 1.5°로 0.4° 완만해짐

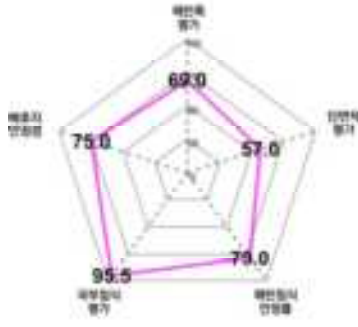
현황

해빈폭변화율(30)	20.7		
		단면적변화율(20)	11.4		
		해빈침식안정율(10)	7.9		
		국부침식정도(20)	19.1		
		배후지피해위험성(20)	15.0		
		총점	74.1		
		침식등급	B(보통)		
	<ul style="list-style-type: none">○ 연안정비사업 시행 : 침식방지 울타리○ 넓고 완만한 경사의 백사장이 형성되어 있으며, 제3차 연안정비사업으로 침식방지울타리 설치 공사가 시행중임○ 2015년 해빈폭 및 단면적의 감소 이후 큰 변화는 나타나지 않음○ 2024년 단면측량결과, 전년 대비 평균 해빈폭 12.2m, 평균 단면적 8.0m² 증가하였으며, 전빈기울기는 평균 1.0°로 0.8° 완만해짐

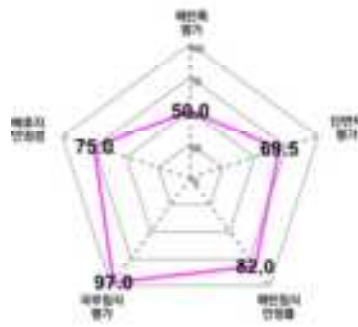
해빈폭변화율(30)	15.0		
단면적변화율(20)		13.9			
해빈침식안정율(10)		8.2			
국부침식정도(20)		19.4			
배후지피해위험성(20)		15.0			
총점		71.5			
침식등급		B(보통)			
현황	<ul style="list-style-type: none">○ 연안정비사업 시행 : 침식방지 울타리○ 넓고 완만한 경사의 백사장이 형성되어 있으며, 제3차 연안정비사업으로 침식방지울타리 설치 공사가 시행 중임○ 관측 초기 이후 해빈폭 및 단면적의 큰 변화는 없음○ 2024년 단면측량결과, 전년 대비 평균 해빈폭 2.8m, 평균 단면적 14.2㎡ 증가하였으며, 전빈기울기는 평균 1.4°로 0.4° 급해짐

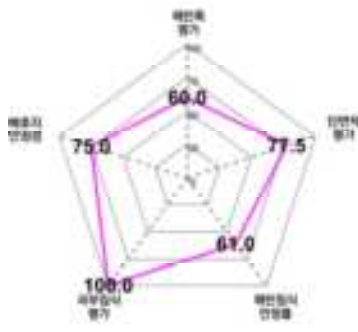
현황

해빈폭변화율(30)	18.0		
		단면적변화율(20)	15.5		
		해빈침식안정율(10)	6.1		
		국부침식정도(20)	20.0		
		배후지피해위험성(20)	15.0		
		총점	74.6		
		침식등급	B(보통)		
	<div>○ 연안정비사업 시행 : 침식방지 울타리</div> <div>○ 넓고 완만한 경사의 백사장이 형성되어 있으며, 제3차 연안정비사업으로 침식방지울타리 설치 공사가 시행 중임</div> <div>○ 2024년 단면측량결과, 전년 대비 평균 해빈폭 3.7m, 평균 단면적 9.2㎡ 증가하였으며, 전빈기울기는 평균 2.5°로 1.3° 급해짐</div>

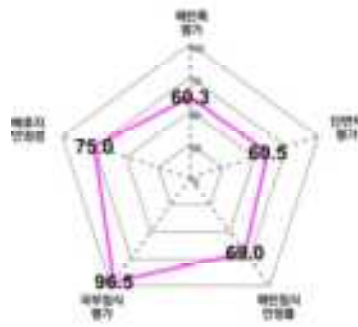
현황

해빈폭변화율(30)	18.1		
		단면적변화율(20)	12.1		
		해빈침식안정율(10)	6.9		
		국부침식정도(20)	19.3		
		배후지피해위험성(20)	15.0		
		총점	71.4		
		침식등급	B(보통)		
	<div>○ 연안정비사업 시행 : 침식방지 울타리</div> <div>○ 넓고 완만한 경사의 백사장이 형성되어 있으며, 제3차 연안정비사업으로 침식방지울타리 설치 공사가 시행 중임</div> <div>○ 2024년 단면측량결과, 전년 대비 평균 해빈폭 8.7m, 평균 단면적 4.4㎡ 증가하였으며, 전빈기울기는 평균 2.4°로 0.9° 급해짐</div>

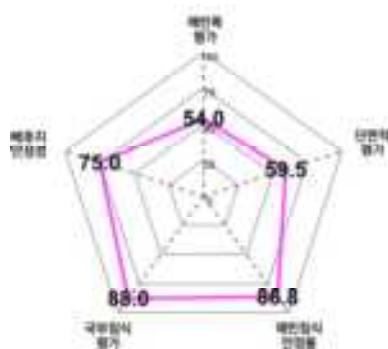
지역명	신안군 명사십리							분류번호		전남-신안-11				40/40	
침퇴적 원인															
◦ 고파랑(최대파고 3m 이상) 출현회수(기상청 칠발도 부이)															
연도	'10	'11	'12	'13	'14	'15	'16	'17	'18	'19	'20	'21	'22	'23	'24
관측일수	295	327	307	314	359	301	359	359	356	359	360	356	360	355	296
출현회수	953	705	975	866	949	810	929	1,070	999	939	926	1,009	986	914	594
평균대비 증감(%)	20.1	-20.0	18.0	2.6	-1.7	-0.1	-3.8	10.8	4.4	-2.9	-4.5	5.3	1.7	-4.4	-25.3
◦ 강수량 비교(기상청 목포 관측소)															
연도	'13	'14	'15	'16	'17	'18	'19	'20	'21	'22	'23	'24			
월평균 강수량(mm)	90.8	90.6	86.8	116.5	60.2	113.6	104.0	119.0	91.8	61.7	131.5	116.0			
전년대비 증감(%)	-	-0.2	-4.2	34.2	-48.3	88.7	-8.4	14.4	-22.9	-32.8	113.3	-11.8			
◦ 백사장 잠식 현황															
잠식면적(㎡)				잠식 해빈폭(m)				잠식원인							
127,703				37.8				방풍림							
◦ Source/Sink : 주변에 모래공급원이 없음															
◦ Longshore Process : 방사제 주변으로 모래 퇴적															
◦ 구조물 현황 호안, 돌제, 모래포집기, 항만시설

고찰															
◦ 파손된 모래포집기의 주기적인 시설물 유지관리 필요

◦ 연안정비사업(침식방지울타리) 설치 시 모래포집 및 포락 피해 방지 효과 기대

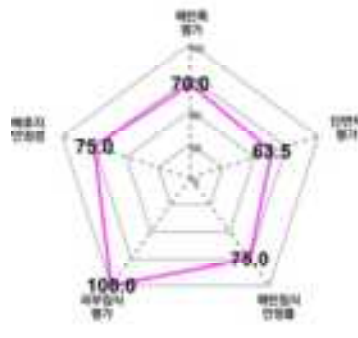
현황

해빈폭변화율(30)	21.0		
		단면적변화율(20)	12.7		
		해빈침식안정율(10)	7.5		
		국부침식정도(20)	20.0		
		배후지피해위험성(20)	15.0		
		총점	76.2		
		침식등급	B(보통)		
	<ul style="list-style-type: none">○ 연안정비사업 시행 : 해당 없음○ 자연해안(해안사구)으로 구성되어 있으며, 비교적 넓고 완만한 형태의 백사장이 형성되어 있음○ 2024년 단면측량결과, 전년 대비 평균 해빈폭은 5.4m 증가, 평균 단면적은 1.0 m² 감소하였으며, 전빈기울기는 평균 2.2°로 변화 없음

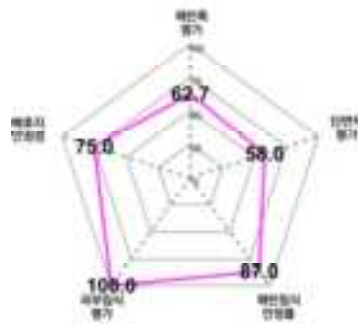
현황

해빈폭변화율(30)	18.8		
		단면적변화율(20)	11.6		
		해빈침식안정율(10)	8.7		
		국부침식정도(20)	20.0		
		배후지피해위험성(20)	15.0		
		총점	74.1		
		침식등급	B(보통)		
	<div>○ 연안정비사업 시행 : 해당 없음</div> <div>○ 자연해안(해안사구)으로 구성되어 있으며, 비교적 넓고 완만한 형태의 백사장이 형성되어 있음</div> <div>○ 2024년 단면측량결과, 전년 대비 평균 해빈폭 3.1m, 평균 단면적 1.5㎡ 증가하였으며, 전빈기울기는 평균 2.4°로 0.2° 급해짐</div>

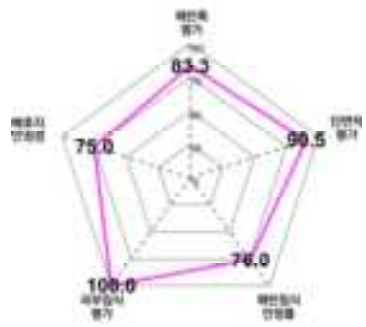
현황

해빈폭변화율(30)	25.0		
		단면적변화율(20)	18.1		
		해빈침식안정율(10)	7.6		
		국부침식정도(20)	20.0		
		배후지피해위험성(20)	15.0		
		총점	85.7		
		침식등급	A(양호)		
	<div>○ 연안정비사업 시행 : 해당 없음</div> <div>○ 자연해안(해안사구)으로 구성되어 있으며, 비교적 넓고 완만한 형태의 백사장이 형성되어 있음</div> <div>○ 2024년 단면측량결과, 전년 대비 평균 해빈폭 3.1m, 평균 단면적 2.1㎡ 증가하였으며, 전빈기울기는 평균 2.2°로 0.3° 급해짐</div>

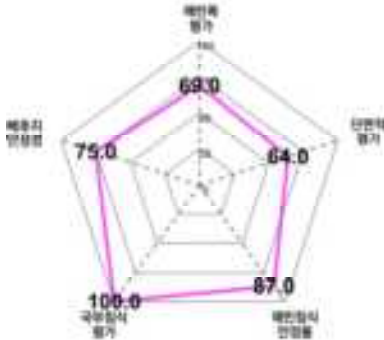
지역명	신안군 하누섬					분류번호			전남-신안-16				24/24		
침퇴적 원인															
◦ 고파랑(최대파고 3m 이상) 출현회수(기상청 칠발도 부이)															
연도	'10	'11	'12	'13	'14	'15	'16	'17	'18	'19	'20	'21	'22	'23	'24
관측일수	295	327	307	314	359	301	359	359	356	359	360	356	360	355	296
출현회수	953	705	975	866	949	810	929	1,070	999	939	926	1,009	986	914	594
평균대비 증감(%)	20.1	-20.0	18.0	2.6	-1.7	-0.1	-3.8	10.8	4.4	-2.9	-4.5	5.3	1.7	-4.4	-25.3
◦ 강수량 비교(기상청 목포 관측소)															
연도	'13	'14	'15	'16	'17	'18	'19	'20	'21	'22	'23	'24			
월평균 강수량(mm)	90.8	90.6	86.8	116.5	60.2	113.6	104.0	119.0	91.8	61.7	131.5	116.0			
전년대비 증감(%)	-	-0.2	-4.2	34.2	-48.3	88.7	-8.4	14.4	-22.9	-32.8	113.3	-11.8			
◦ 백사장 잠식 현황															
잠식면적(㎡)				잠식 해빈폭(m)				잠식원인							
1,295				6.3				-							
◦ 구조물 현황															
없음

고찰															
◦ 침식방지 울타리 설치 시 포락이 발생하는 자연해안구간에 대한 검토 필요

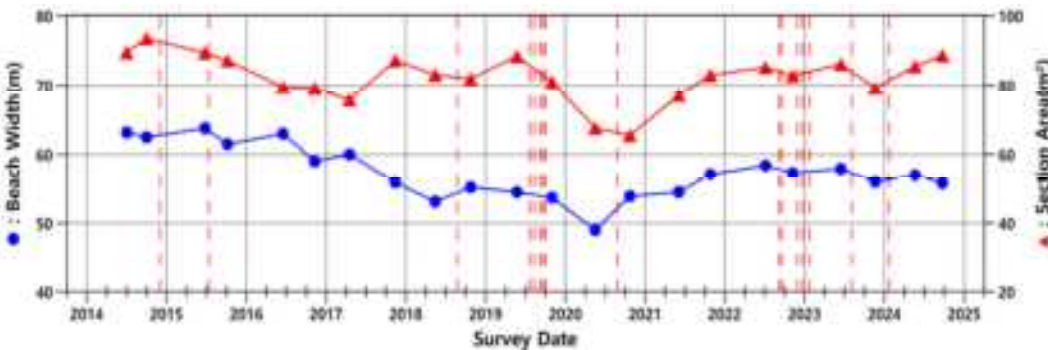
분석	<div>○ 2024년 단면측량결과, 전년 대비 평균 해빈폭은 0.6m 감소, 평균 단면적은 4.4㎡ 증가하였으며, 전빈기울기는 평균 3.1°로 변화 없음</div> <div>○ 1번 기선에서 해빈폭은 7.4m 감소, 3번 기선에서 단면적은 10.3㎡가 증가하여 대상지역 내 최대 증감폭을 나타냄</div>

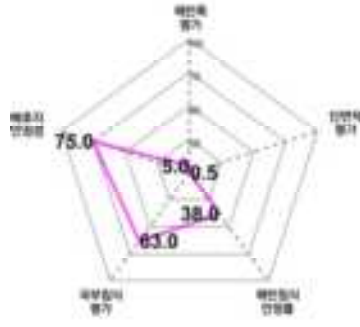
현황

해빈폭변화율(30)	1.5		
		단면적변화율(20)	0.1		
		해빈침식안정율(10)	3.8		
		국부침식정도(20)	12.6		
		배후지피해위험성(20)	15.0		
		총점	33.0		
		침식등급	D(심각)		
	<div>○ 연안정비사업 시행 : 해당 없음</div> <div>○ 자연해안으로 구성되어 있으며, 넓고 완만한 형태의 백사장이 형성되어 있음</div> <div>○ 해수 유입에 의한 포락이 발생하는 구간으로 포락 방지를 위해 사면 보강이 시행됨</div> <div>○ 2024년 단면측량결과, 전년 대비 평균 해빈폭 7.4m, 평균 단면적 7.4㎡ 감소하였으며, 전빈기울기는 평균 2.2°로 0.5° 급해짐</div>
