2024년 연안침식 실태조사

[전라남도1]

- 영광군 / 함평군 / 신안군 -

귀 기관과 계약 체결한 「2024년 연안침식 실태조사(서해안권역)」용역에 대한 최종보고서를 과업지시서에 따라 제출합니다.

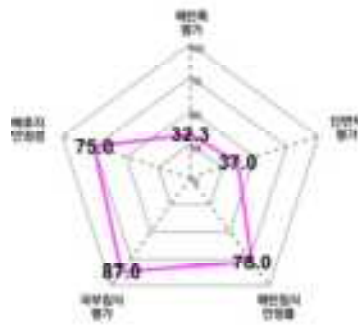
해빈폭변화율(30)	9.7		
단면적변화율(20)		7.4			
해빈침식안정율(10)		7.8			
국부침식정도(20)		17.4			
배후지피해위험성(20)		15.0			
총점		57.3			
침식등급		C(우려)			
현황	<ul style="list-style-type: none">○ 연안정비사업 시행 : 해당 없음○ 자연해안으로 구성되어 있으며, 넓고 완만한 형태의 백사장이 형성되어 있음○ 해수 유입에 의한 포락이 발생하는 구간으로 포락 방지를 위해 사면 보강이 시행됨○ 2024년 단면측량결과, 전년 대비 평균 해빈폭 0.4m, 평균 단면적 4.9㎡ 증가하였으며, 전빈기울기는 평균 3.3°로 0.2° 완만해짐

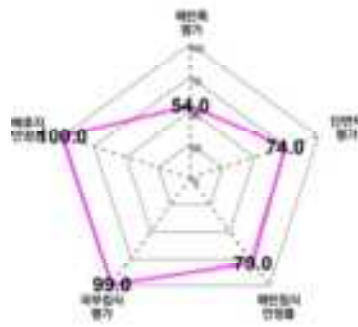
현황

해빈폭변화율(30)	16.2		
		단면적변화율(20)	14.8		
		해빈침식안정율(10)	7.9		
		국부침식정도(20)	19.8		
		배후지피해위험성(20)	20.0		
		총점	78.7		
		침식등급	B(보통)		
	<div>○ 연안정비사업 시행 : 해당 없음</div> <div>○ 자연해안으로 구성되어 있으며, 넓고 완만한 형태의 백사장이 형성되어 있음</div> <div>○ 2022년 모래포집기를 설치하였으며, 해빈폭 및 단면적의 증가 경향이 나타남</div> <div>○ 2024년 단면측량결과, 전년 대비 평균 해빈폭 3.2m, 평균 단면적 10.3㎡ 증가 하였으며, 전빈기울기는 평균 3.8°로 0.7° 급해짐</div>

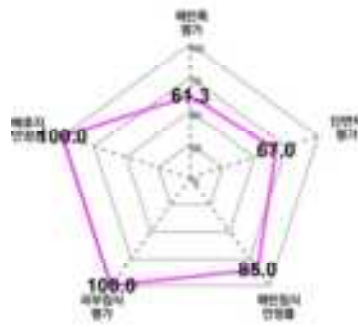
현황

해빈폭변화율(30)	18.4		
		단면적변화율(20)	13.4		
		해빈침식안정율(10)	8.5		
		국부침식정도(20)	20.0		
		배후지피해위험성(20)	20.0		
		총점	80.3		
		침식등급	A(양호)		
	<div>○ 연안정비사업 시행 : 해당 없음</div> <div>○ 자연해안으로 구성되어 있으며, 넓고 완만한 형태의 백사장이 형성되어 있음</div> <div>○ 관측 초기 이후 큰 변화 없이 안정적인 해빈을 유지함</div> <div>○ 2024년 단면측량결과, 전년 대비 평균 해빈폭 3.5m, 평균 단면적 7.0㎡ 증가하였으며, 전빈기울기는 평균 3.6°로 0.6° 완만해짐</div>

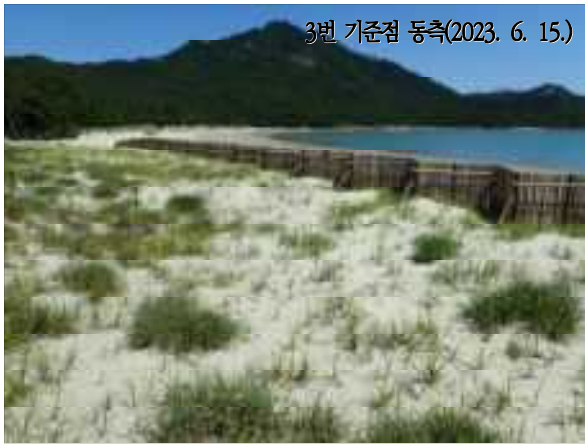
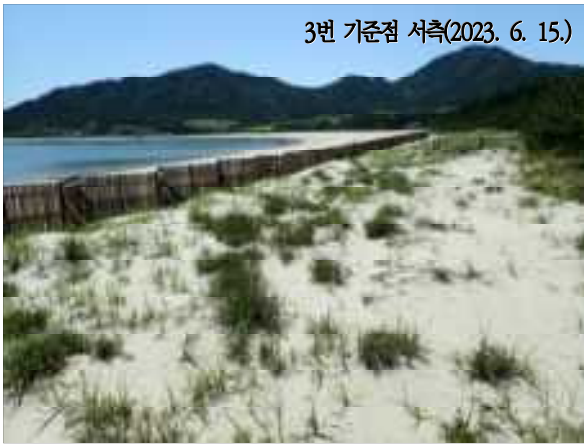
전년 조사 대비 서측구간에서 해변폭 및 단면적이 증가함				
<div>3번 기준점 동측(2023. 11. 20.)</div>

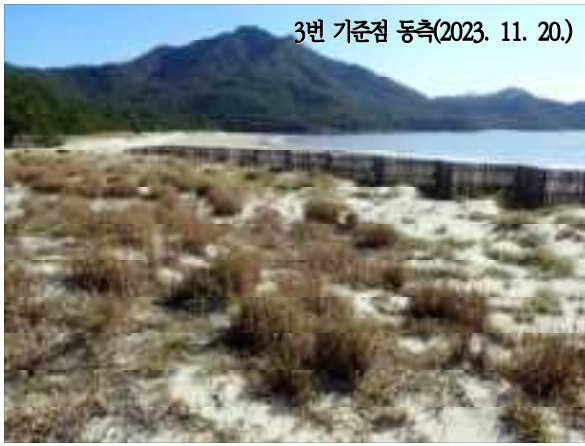
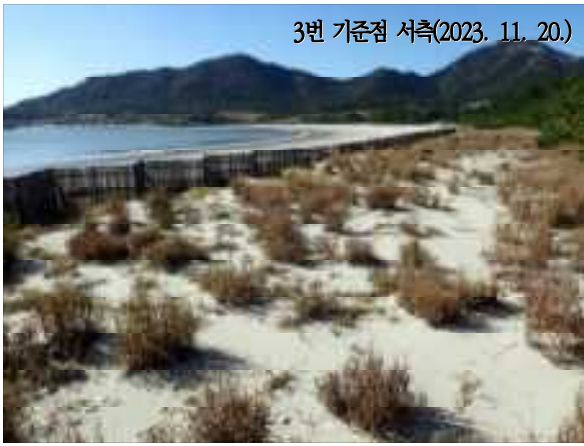
전구간에서 해변폭 및 단면적이 감소함				
<div>3번 기준점 동측(2024. 5. 20.)</div>

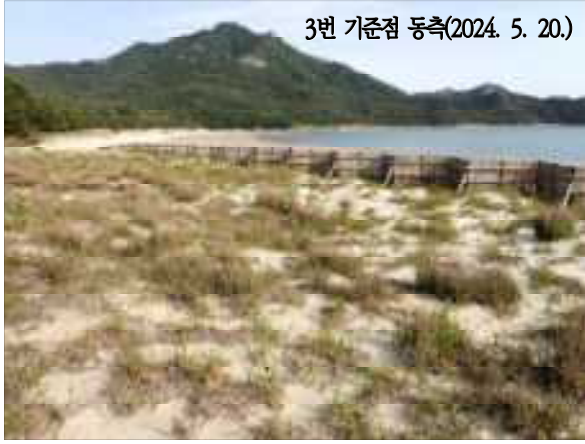
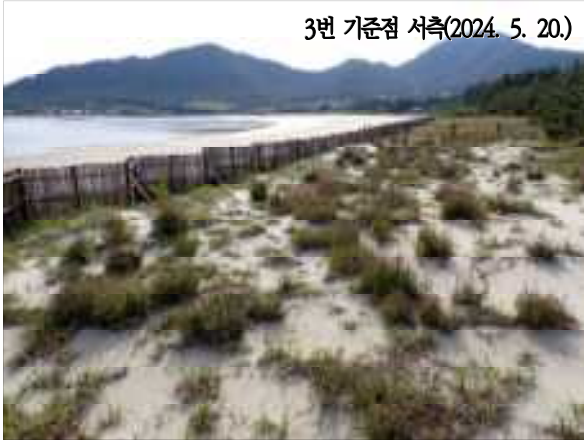
중양구간 해변에 모래가 퇴적되어 해변폭 및 단면적이 증가함

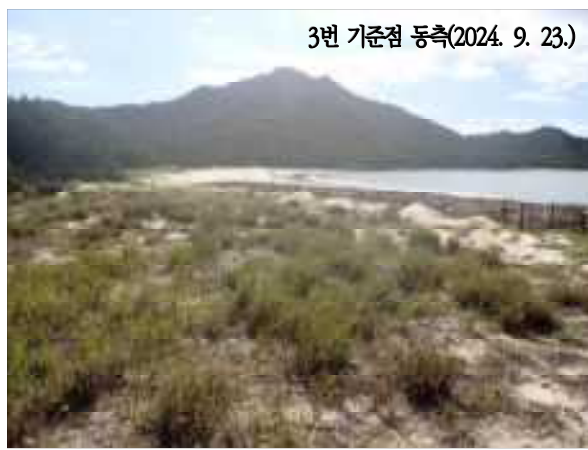
지역명	신안군 시목	분류번호	전남-신안-12	26/28
<div>3번 기준점 동측(2024. 9. 23.)</div> <div>

</div>		<div>3번 기준점 서측(2024. 9. 23.)</div> <div> </div>		
동측구간 하천 유출수에 의해 조간대의 모래가 유실되어 해변폭 및 단면적이 감소함				
공 란				
공 란

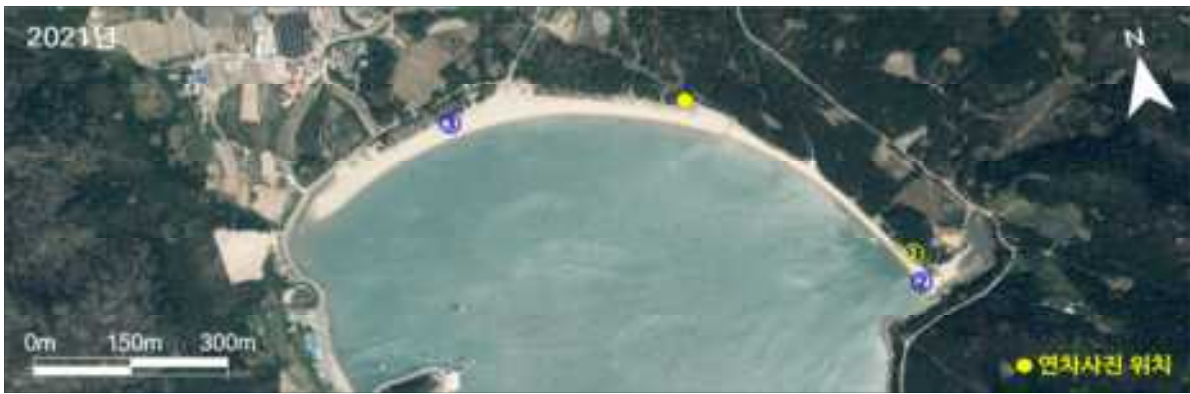
<div>0m 150m 300m</div> <div>● 연차사진 위치</div>				
위성영상				
  <div>2023. 11. 20.</div>		  <div>2024. 9. 23.</div>		
① 전년 대비 동측구간 모래 유실				
  <div>2024. 9. 23.</div>		  <div>2024. 5. 20.</div>		
② 동측구간 조간대 모래 유실		③ 중앙 해안 전경		
<div>○ 전년 조사 대비 동측구간 환경사호안의 전면에 모래가 유실되어 단면적이 감소함</div> <div>○ 2차 조사 시 하천 유출수로 인하여 동측구간 조간대 모래가 유실되어 해변폭 및 단면적이 감소함</div> <div>○ 제3차 연안정비사업으로 침식방지울타리(1,100m)가 계획됨</div>

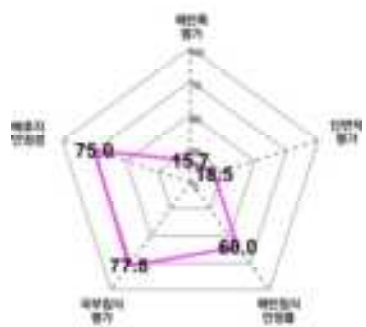
해빈폭변화율(30)	4.7		
		단면적변화율(20)	3.7		
		해빈침식안정율(10)	6.0		
		국부침식정도(20)	15.5		
		배후지피해위험성(20)	15.0		
		총점	44.9		
		침식등급	C(우려)		
	<div>○ 연안정비사업 시행 : 호안</div> <div>○ 포락이 발생한 구간에 제3차 연안정비사업으로 호안이 설치됨</div> <div>○ 호안 설치로 백사장 면적이 감소하였으며, 호안 설치 완료 이후 해빈폭 및 단면적의 큰 변화는 나타나지 않음</div> <div>○ 2024년 단면측량결과, 전년 대비 평균 해빈폭은 변화 없고, 평균 단면적은 0.1 m² 증가하였으며, 전빈기울기는 평균 5.8°로 0.3° 급해짐</div>

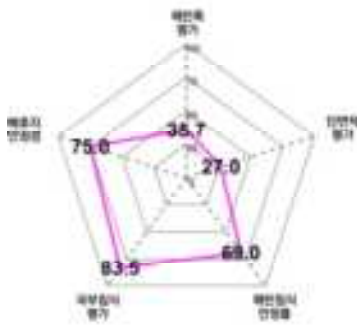
해빈폭변화율(30)	10.7		
		단면적변화율(20)	5.4		
		해빈침식안정율(10)	6.9		
		국부침식정도(20)	16.7		
		배후지피해위험성(20)	15.0		
		총점	54.7		
		침식등급	C(우려)		
	<div>○ 연안정비사업 시행 : 호안</div> <div>○ 포락이 발생한 구간에 제3차 연안정비사업으로 호안이 설치됨</div> <div>○ 갯벌 및 굽은 자갈이 넓게 형성되어 있는 구간으로 해빈폭 및 단면적의 큰 변화는 나타나지 않음</div> <div>○ 2024년 단면측량결과, 전년 대비 평균 해빈폭 0.2m, 평균 단면적 0.9㎡ 감소하였으며, 전빈기울기는 평균 6.5°로 0.6° 급해짐</div>

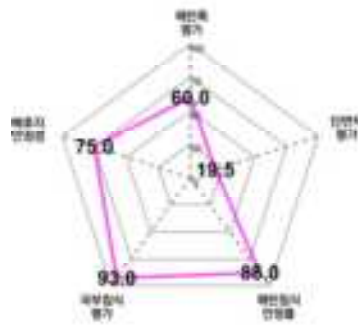
해빈폭변화율(30)	18.0		
단면적변화율(20)		3.9			
해빈침식안정율(10)		8.8			
국부침식정도(20)		18.6			
배후지피해위험성(20)		15.0			
총점		64.3			
침식등급		B(보통)			
현황	<ul style="list-style-type: none">○ 연안정비사업 시행 : 호안○ 포락이 발생한 구간에 제3차 연안정비사업으로 호안이 설치됨○ 갯벌 및 굽은 자갈이 넓게 형성되어 있는 구간으로 해빈폭 및 단면적의 큰 변화는 나타나지 않음○ 2024년 단면측량결과, 전년 대비 평균 해빈폭은 0.6m 증가, 평균 단면적은 0.2 m² 감소하였으며, 전빈기울기는 평균 4.3°로 0.8° 완만해짐

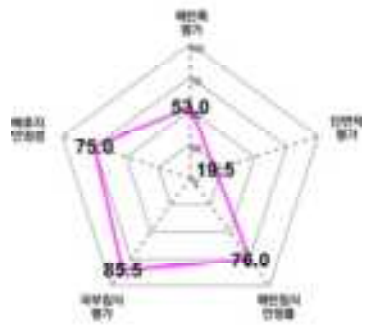
해빈폭변화율(30)	15.9		
단면적변화율(20)		3.9			
해빈침식안정율(10)		7.6			
국부침식정도(20)		17.1			
배후지피해위험성(20)		15.0			
총점		59.5			
침식등급		C(우려)			
현황	<ul style="list-style-type: none">○ 연안정비사업 시행 : 호안○ 포락이 발생한 구간에 제3차 연안정비사업으로 호안이 설치됨○ 갯벌 및 굽은 자갈이 넓게 형성되어 있는 구간으로 해빈폭 및 단면적의 큰 변화는 나타나지 않음○ 2024년 단면측량결과, 전년 대비 평균 해빈폭은 0.3m 증가, 평균 단면적은 변화 없으며, 전빈기울기는 평균 5.1°로 2.1° 완만해짐

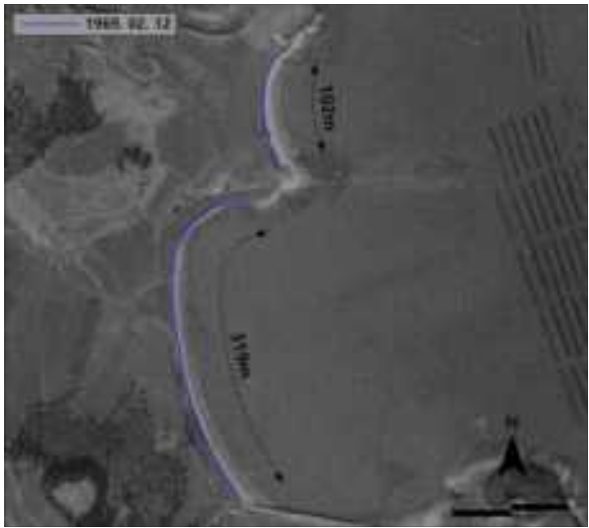
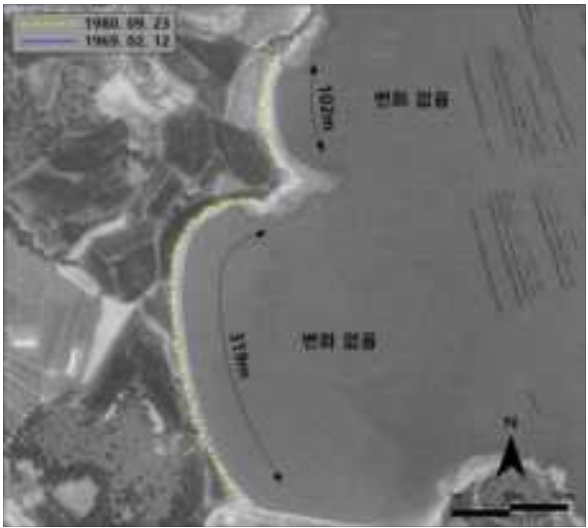
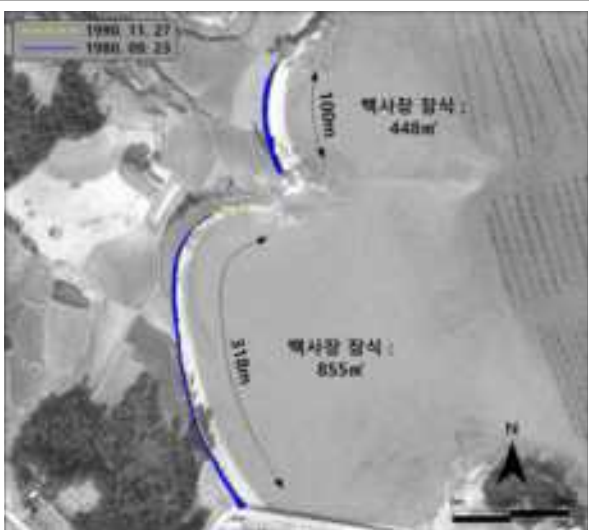
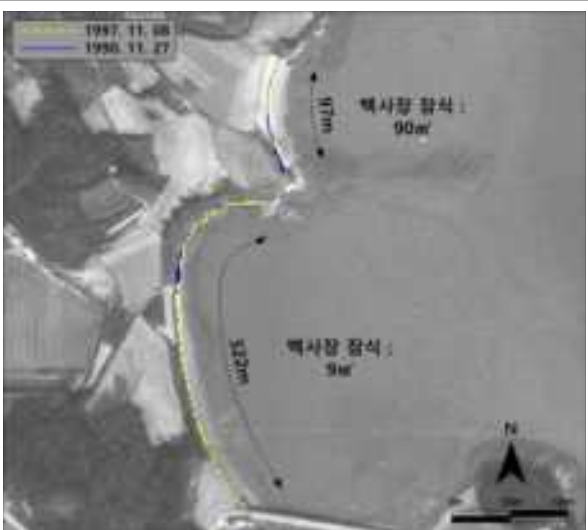
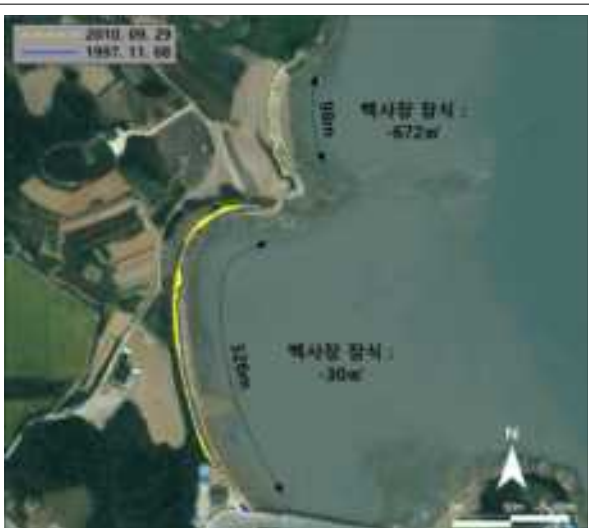
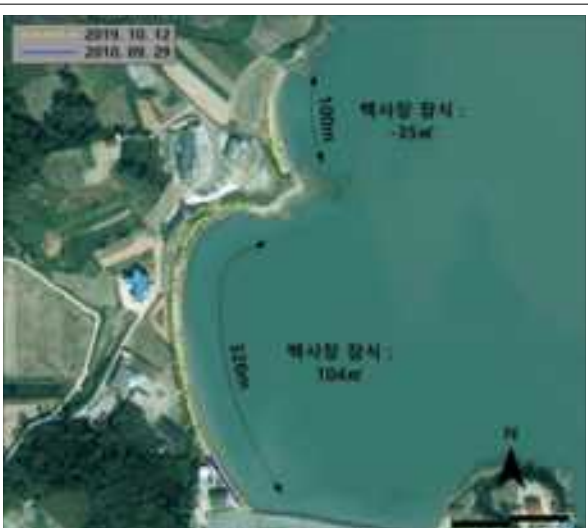
지역명	신안군 메고평	분류번호	전남-신안-28	14/20

백사장 침식: 3,386㎡

백사장 침식: 4,155㎡

○ 2023년에 해안 전면에 호안이 건설됨

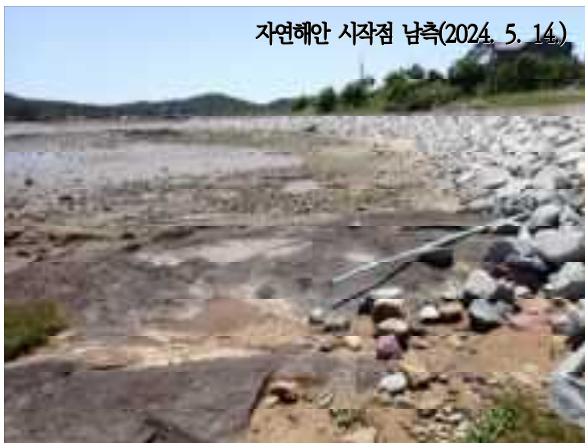
지역명	신안군 메고평	분류번호	전남-신안-28	18/20
<div>자연해안 시작점 남측(2024. 5. 14.)</div>

북측 및 중앙구간에서 해빈폭이 증가였으며 북측구간 호안 전면 자갈분포구간이 감소함				
<div>자연해안 시작점 남측(2024. 10. 10.)</div>

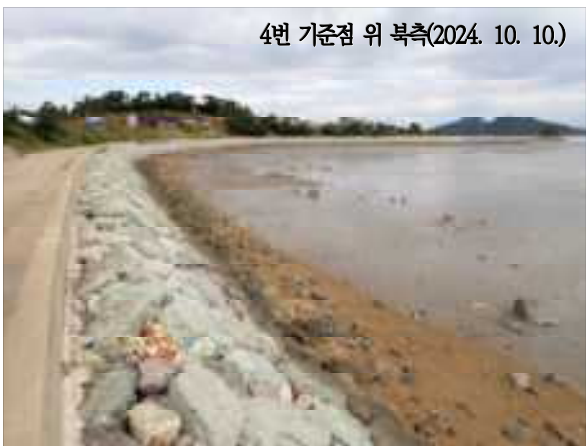
<div>4번 기준점 위 북측(2024. 10. 10.)</div>

북측구간 호안 전면 자갈이 퇴적되어 자갈분포구간이 증가함				
공 란

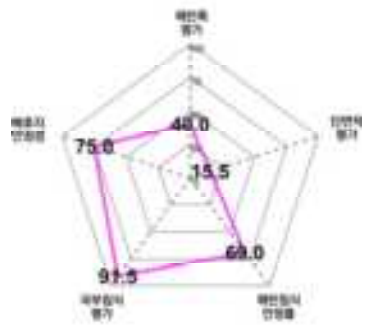
현황

해빈폭변화율(30)	12.0		
		단면적변화율(20)	3.1		
		해빈침식안정율(10)	6.9		
		국부침식정도(20)	18.3		
		배후지피해위험성(20)	15.0		
		총점	55.3		
		침식등급	C(우려)		
	<div>○ 연안정비사업 시행 : 해당 없음</div> <div>○ 자연해안(해안사구)으로 구성되어 있으며, 관측 초기 이후 해빈폭 및 단면적의 감소 경향이 나타남</div> <div>○ 2024년 단면측량결과, 전년 대비 평균 해빈폭 0.1m, 평균 단면적 5.4㎡ 감소하였으며, 전빈기울기는 평균 1.1°로 0.3° 완만해짐</div>

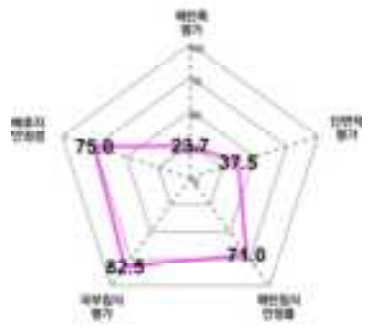
현황

해빈폭변화율(30)	7.1		
		단면적변화율(20)	7.5		
		해빈침식안정율(10)	7.1		
		국부침식정도(20)	16.5		
		배후지피해위험성(20)	15.0		
		총점	53.2		
		침식등급	C(우려)		
	<div>○ 연안정비사업 시행 : 해당 없음</div> <div>○ 자연해안(해안사구)으로 구성되어 있으며, 관측 초기 이후 해빈폭 및 단면적의 감소 경향이 나타남</div> <div>○ 2024년 단면측량결과, 전년 대비 평균 해빈폭은 6.7m 감소, 평균 단면적은 7.6 m² 증가하였으며, 전빈기울기는 평균 1.0°로 0.3° 완만해짐</div>

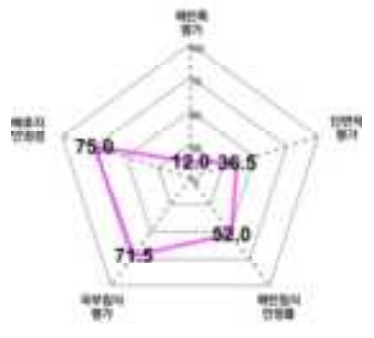
현황

해빈폭변화율(30)	3.6		
		단면적변화율(20)	7.3		
		해빈침식안정율(10)	5.2		
		국부침식정도(20)	14.3		
		배후지피해위험성(20)	15.0		
		총점	45.4		
		침식등급	C(우려)		
	<div>○ 연안정비사업 시행 : 해당 없음</div> <div>○ 자연해안(해안사구)으로 구성되어 있으며, 관측 초기 이후 해빈폭 및 단면적의 감소 경향이 나타남</div> <div>○ 2024년 단면측량결과, 전년 대비 평균 해빈폭은 8.9m 감소, 평균 단면적은 7.5 m² 증가하였으며, 전빈기울기는 평균 1.6°로 0.5° 급해짐</div>

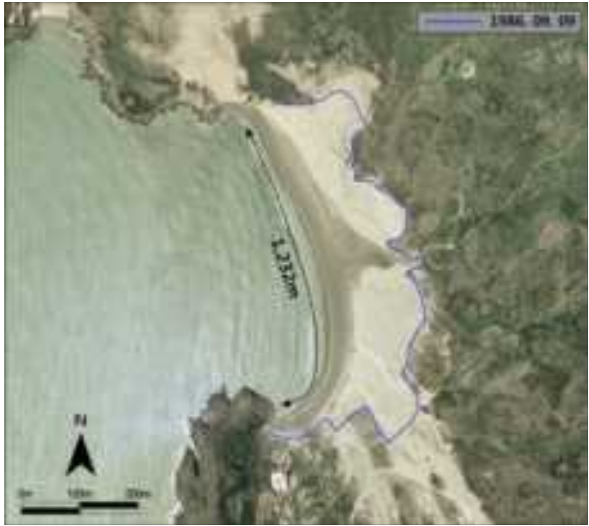
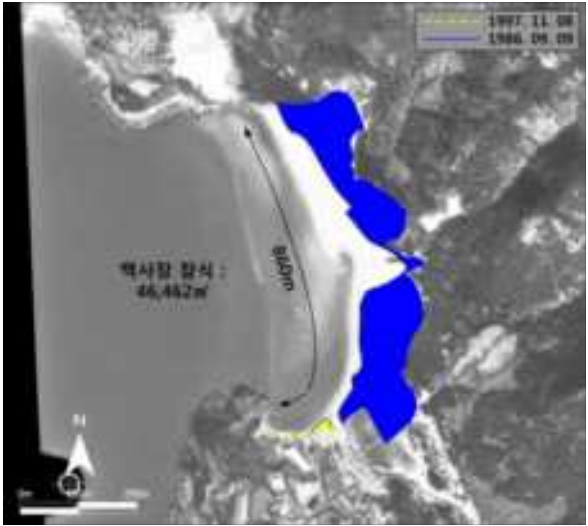
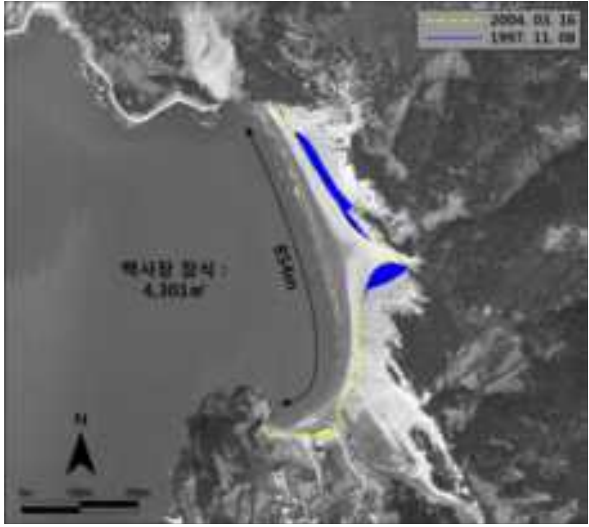
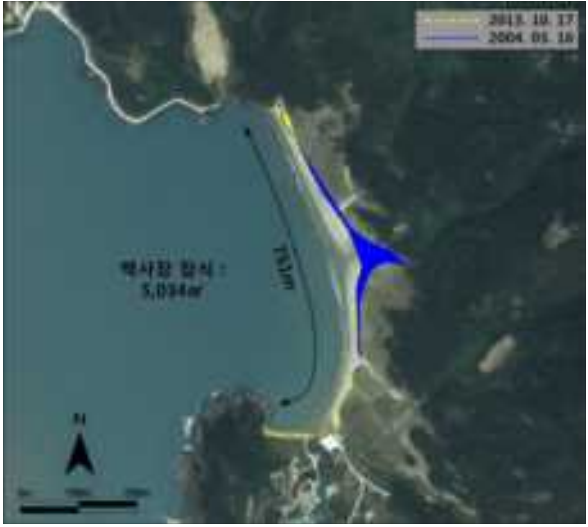
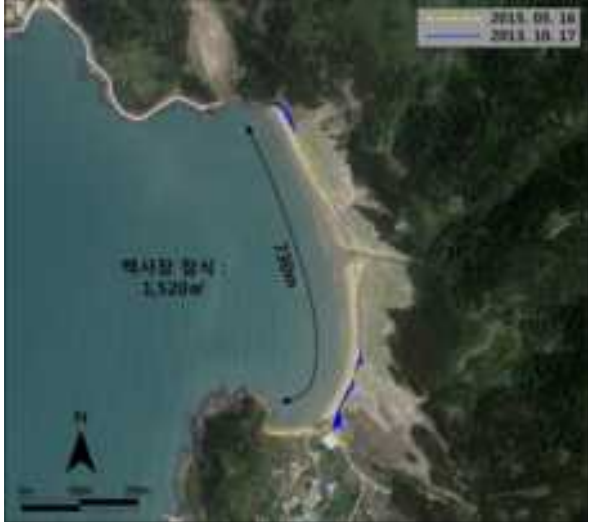
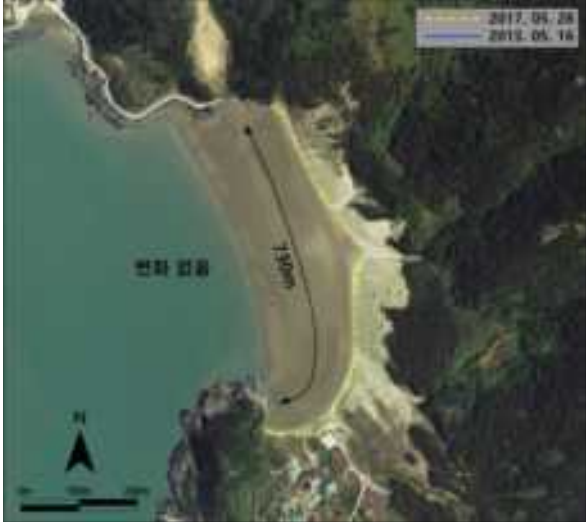
○ 1997년~2015년까지 식생구간 증가로 백사장이 잠식됨

기간	백사장잠식		비고
	잠식면적(㎡)	잠식폭(m)	
1986~1997	46,462	63.4	
1997~2004	4,301	5.9	
2004~2013	5,034	6.9	
2013~2015	1,520	2.1	
2015~2017	0	0.0	
2017~2019	0	0.0	
2019~2021	0	0.0	
2021~2023	0	0.0	
1986~2023	57,317	78.3

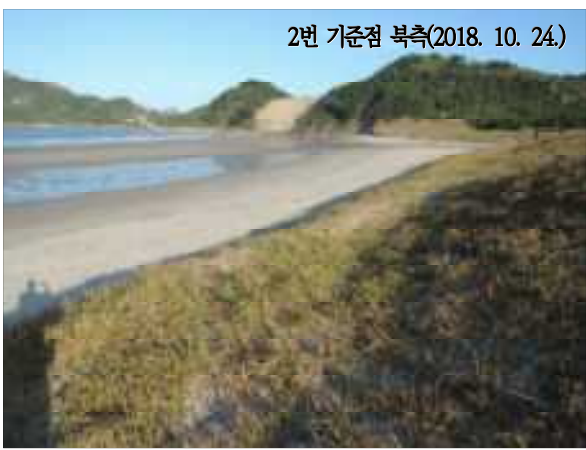
<p>2번 기준점 북측(2018. 10. 24.)</p>

해빈폭 및 단면적이 감소하였으며, 자연해안 전면에 포락이 발생함				
<p>2번 기준점 남측(2019. 5. 24.)</p>

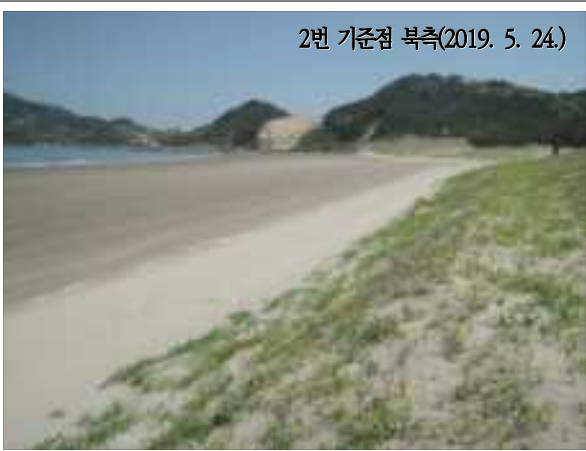
<p>2번 기준점 북측(2019. 5. 24.)</p>

전년 대비 전구간에서 해빈폭 및 단면적이 크게 감소함				
<p>2번 기준점 남측(2019. 11. 2.)</p>  		<p>2번 기준점 북측(2019. 11. 2.)</p>

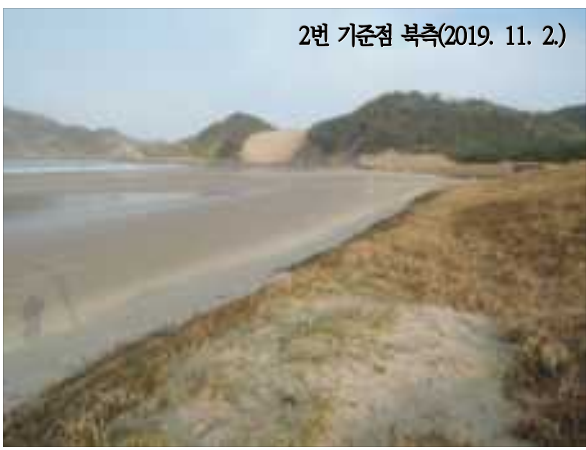
북측구간에 산책로가 파손되어 정비가 필요함

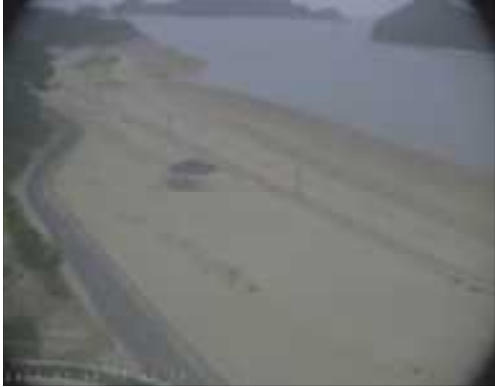
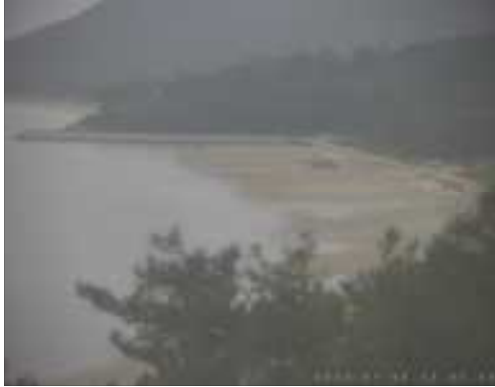
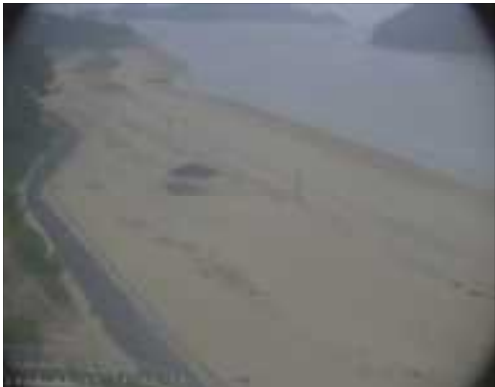
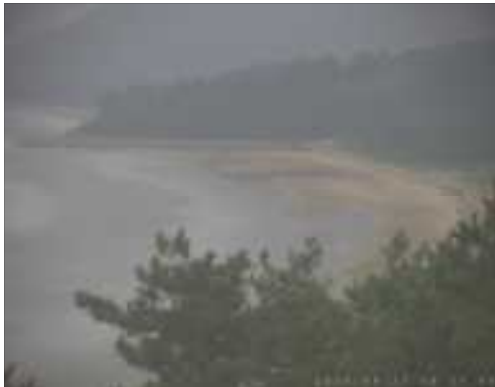
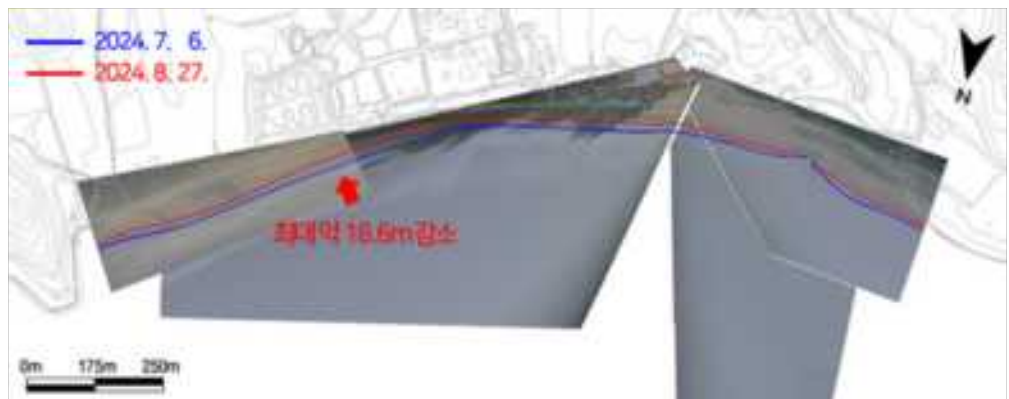
해안선 변화

내용	<ul style="list-style-type: none"> ○ 2024년 8월에 내습한 태풍 종다리의 영향으로 해수욕장 전구간의 해안선이 후퇴함 ○ 태풍 내습 후 전구간의 해빈폭이 감소하였으며, 동측구간에서 최대 약 18.6m 감소함

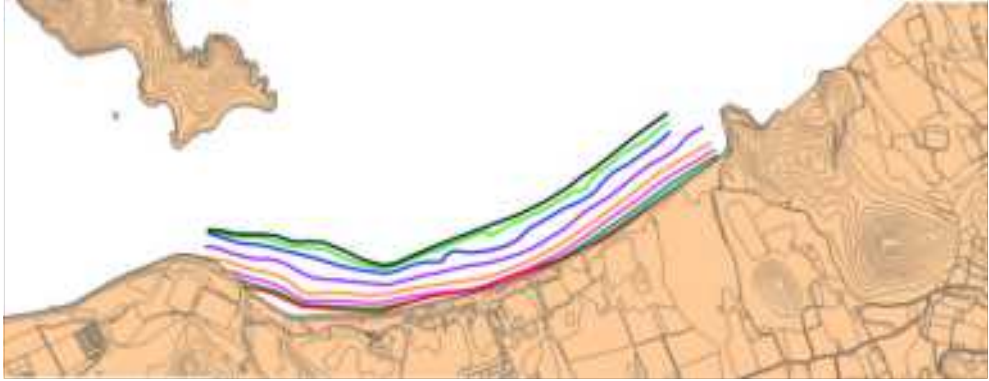
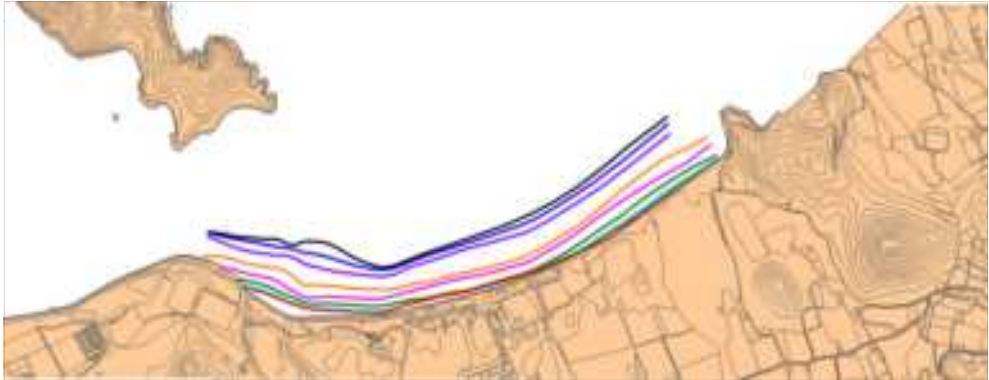
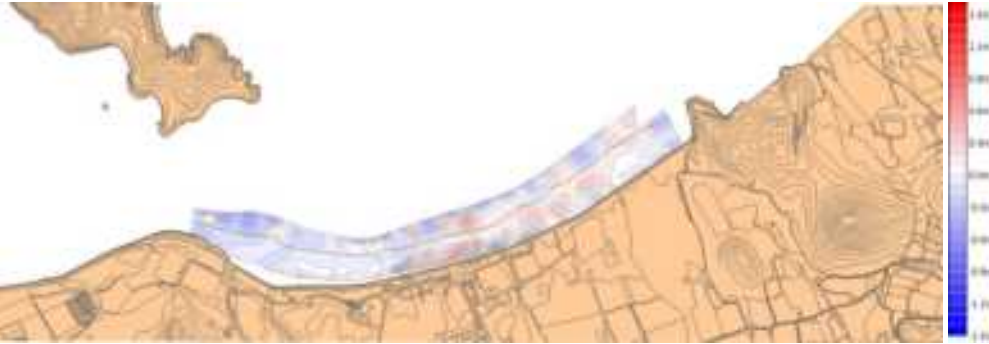
조간대 표고 변화 (3월→10월)

표고 변화 분석	<p>◦ 2024년 10월 지형도 작성 결과, 3월 대비 동측 및 중앙구간 조간대(평균고조위~평균저조위)에서 퇴적, 서측에서 침식이 나타났으며, 분석구간 내 모래체적은 약 1,951㎥ 감소함</p>

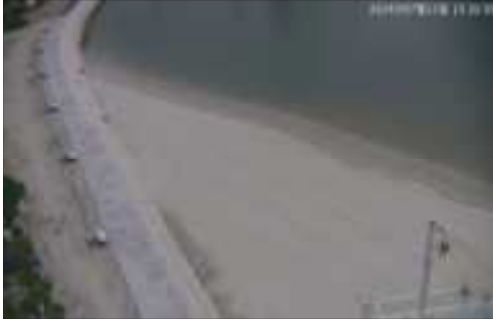
2024/8/25 (내습 후)	 	 
해안선 변화	 	
내용	<ul style="list-style-type: none"> 2024년 8월에 태풍 종다리가 내습하였으나, 해안선의 변화는 미미한 것으로 나타남

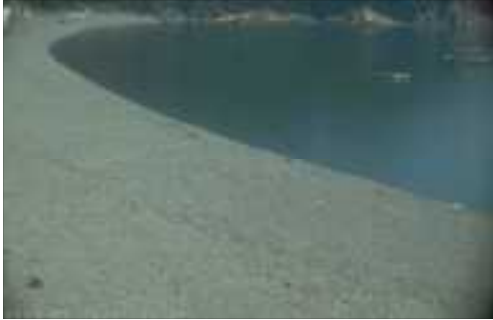
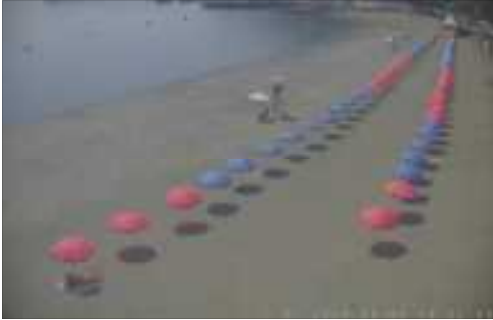
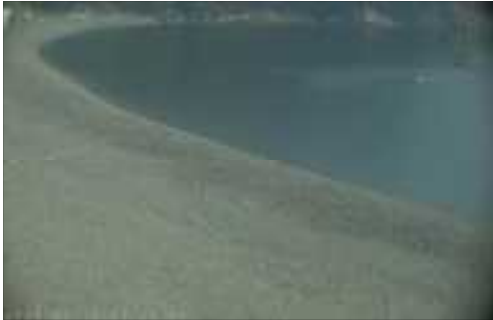
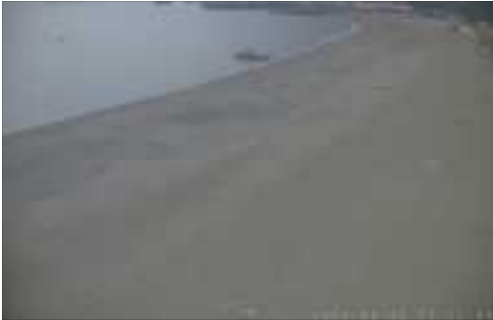
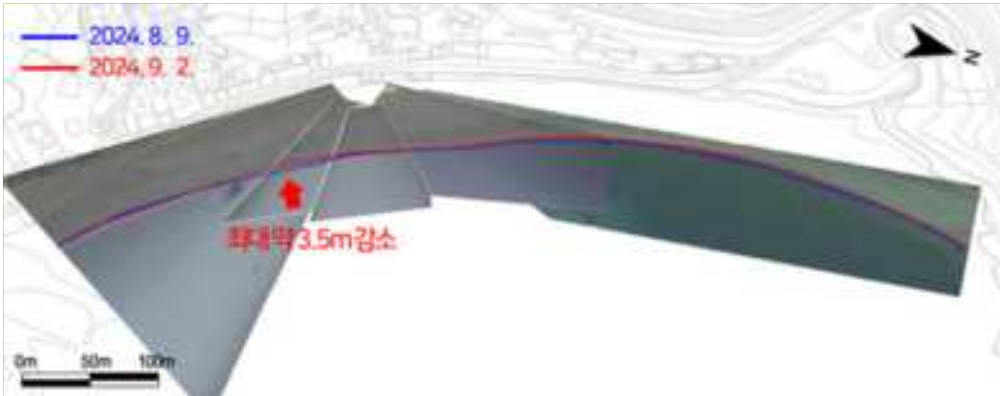
해안선 변화

내용	<ul style="list-style-type: none"> ○ 2024년 8월에 내습한 태풍 종다리·산산의 영향으로 해수욕장 남측 및 중앙구간의 해안선이 후퇴함 ○ 태풍 내습 후 남측 및 중앙의 해빈폭이 감소하였으며, 남측구간에서 최대 약 3.5m 감소한 것으로 나타남

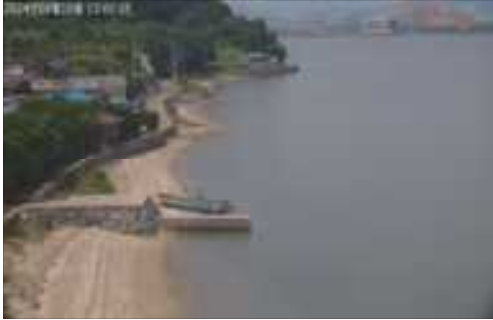
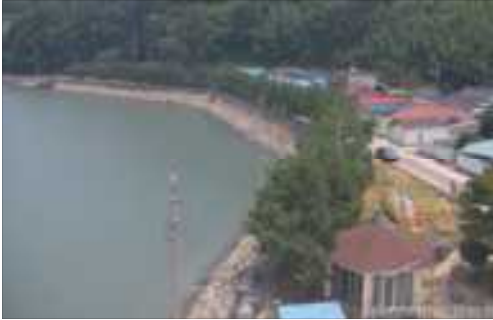
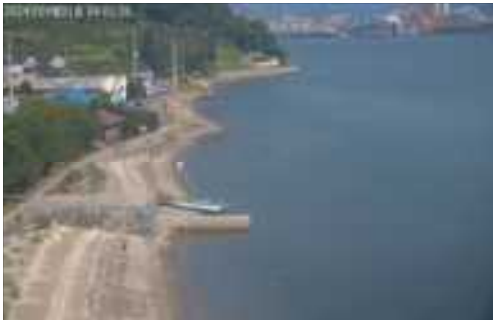
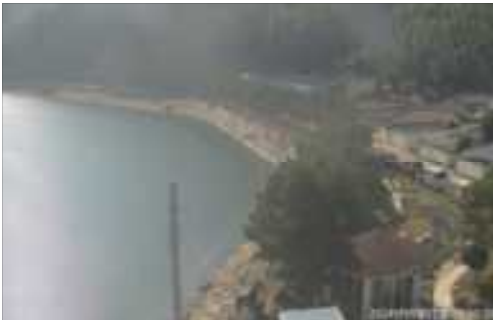
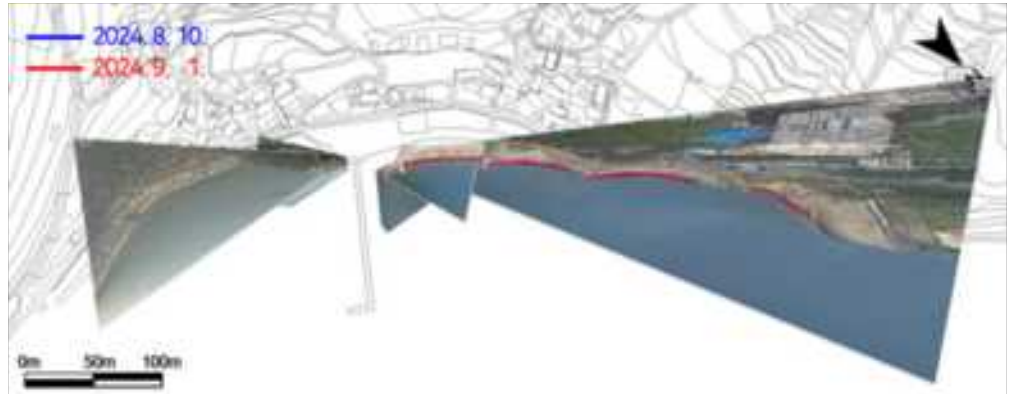
해안선 변화

내용	<p>○ 2024년 8월에 태풍 종다리·산산이 내습하였으나, 해안선의 변화는 미미한 것으로 나타남</p>
