# 2024년 연안침식 실태조사

[전라남도2]

- 무안군 / 목포시 / 해남군 / 진도군 -

2024. 12

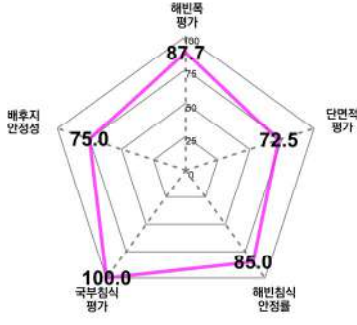
현황

해빈폭변화율(30)	26.3		
		단면적변화율(20)	14.5		
		해빈침식안정율(10)	8.5		
		국부침식정도(20)	20.0		
		배후지피해위험성(20)	15.0		
		총점	84.3		
		침식등급	A(양호)		
<div>○ 연안정비사업 시행 : 호안</div> <div>○ 제3차 연안정비사업으로 호안 설치가 시행중이며, 해수 유입구간이 존재함</div> <div>○ 관측초기 이후 해빈폭 및 단면적이 증가하는 경향을 보임</div> <div>○ 2024년 단면측량결과, 전년 대비 평균 해빈폭 5.6m, 평균 단면적 3.7㎡ 증가하였으며, 전빈기울기는 평균 1.6°로 0.6° 완만해짐</div>

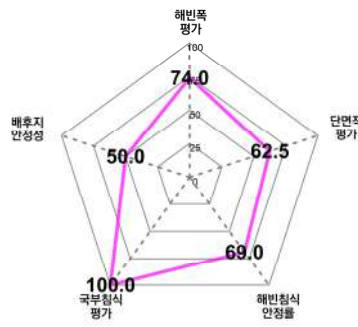
Survey Date				
현황

해빈폭변화율(30)	22.2		
		단면적변화율(20)	12.5		
		해빈침식안정율(10)	6.9		
		국부침식정도(20)	20.0		
		배후지피해위험성(20)	10.0		
		총점	71.6		
		침식등급	B(보통)		
	<div>○ 연안정비사업 시행 : 호안</div> <div>○ 제3차 연안정비사업으로 호안 설치가 시행중이며, 만조 시 해수 유입으로 인한 자연해안 포락이 발생하는 구간임</div> <div>○ 2024년 단면측량결과, 전년 대비 평균 해빈폭 2.9m, 평균 단면적 1.2㎡ 증가하였으며, 전빈기울기는 평균 2.0°로 1.1° 완만해짐</div>

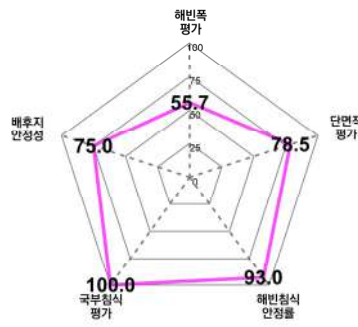
현황

해빈폭변화율(30)	16.7	
			단면적변화율(20)	15.7	
			해빈침식안정율(10)	9.3	
			국부침식정도(20)	20.0	
			배후지피해위험성(20)	15.0	
			총점	76.7	
			침식등급	B(보통)	
	<div>○ 연안정비사업 시행 : 해당 없음</div> <div>○ 자연해안으로 구성되어 있으며, 해수 유입구간이 존재함</div> <div>○ 비교적 안정적인 해빈을 유지하고 있으며, 관측 초기 이후 해빈폭 및 단면적의 증가 경향이 나타남</div> <div>○ 2024년 단면측량결과, 전년 대비 평균 해빈폭 0.3m, 평균 단면적 4.4㎡ 증가하였으며, 전반기울기는 평균 2.0°로 0.9° 급해짐</div>

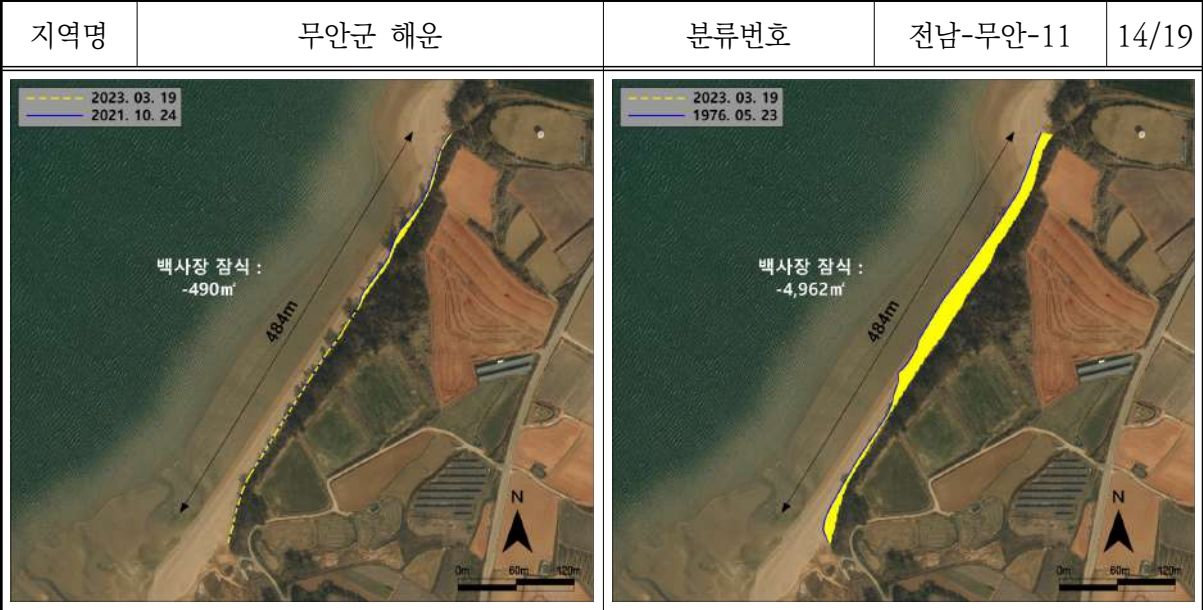
기간	백사장잠식		비고
	잠식면적(㎡)	잠식폭(m)	
1976~1986	-2,200	-4.5	
1986~2000	-2,203	-4.5	
2000~2011	742	1.5	
2011~2019	-811	-1.6	
2019~2021	0	0.0	
2021~2023	-490	-1.0	
1976~2023	-4,962	-10.1

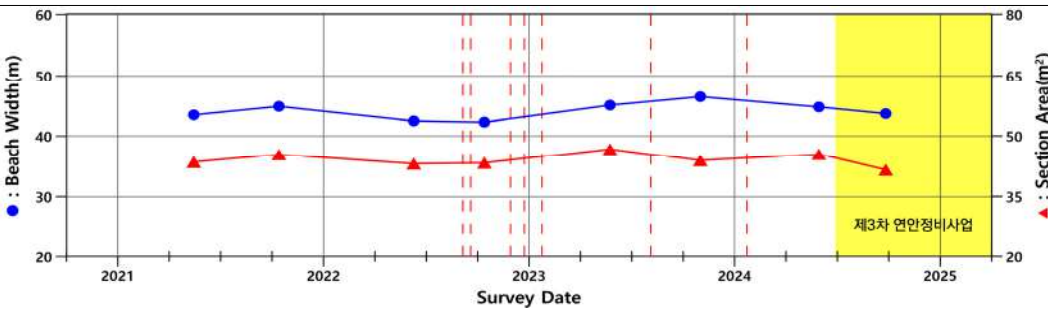
일 시	최대 파고 (m)	최대 파주기 (s)	비고	일 시	최대 파고 (m)	최대 파주기 (s)	비고	
분석	2022/09/05	7.1	12.8	태풍 힌남노	2023/08/04	3.1	12.8	태풍 카눈	
	2022/09/19	7.7	10.7	태풍 난마돌	2024/01/23	7.6	10.7	고파랑	
	2022/11/29	8.4	10.7	고파랑	-	-	-	-	
	2022/12/23	8.6	10.7	고파랑	-	-	-	-	
	2023/01/24	8.2	10.7	고파랑	-	-	-	-	
	○ 2024년 단면측량결과, 전년 대비 평균 해빈폭 1.5m, 평균 단면적 1.7㎡ 감소하였으며, 전빈기울기는 평균 2.1°로 변화 없음 ○ 2번 기선에서 해빈폭 5.1m, 단면적 6.5㎡가 감소하여 대상지역 내 최대 감소폭을 나타냄

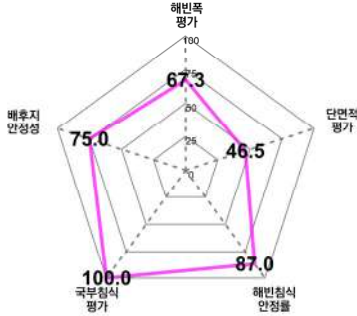
해빈폭변화율(30)	20.2		
		단면적변화율(20)	9.3		
		해빈침식안정율(10)	8.7		
		국부침식정도(20)	20.0		
		배후지피해위험성(20)	15.0		
		총점	73.2		
		침식등급	B(보통)		
<div>○ 연안정비사업 시행 : 호안</div> <div>○ 제3차 연안정비사업으로 호안 설치 공사가 시행중인 구간이며, 만조 시 해수 유입구간이 존재함</div> <div>○ 안정적인 해빈을 유지하고 있으며, 해빈폭이 증가 경향을 나타냄</div> <div>○ 2024년 단면측량결과, 전년 대비 평균 해빈폭은 2.6m 증가, 평균 단면적은 0.8 m² 감소하였으며, 전빈기울기는 평균 2.2°로 0.4° 완만해짐</div>

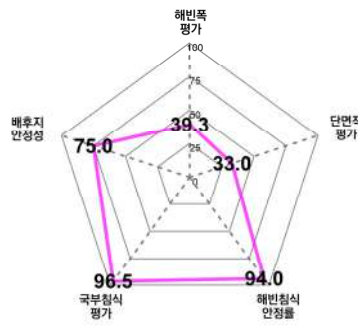
해빈폭변화율(30)	11.8	
			단면적변화율(20)	6.6	
			해빈침식안정율(10)	9.4	
			국부침식정도(20)	19.3	
			배후지피해위험성(20)	15.0	
			총점	62.1	
			침식등급	B(보통)	
<div>○ 연안정비사업 시행 : 호안</div> <div>○ 제3차 연안정비사업으로 호안 설치 공사가 시행중인 구간이며, 만조 시 해수 유입구간이 존재함</div> <div>○ 안정적인 해빈을 유지하고 있으나, 2차 조사 시 단면적이 감소함</div> <div>○ 2024년 단면측량결과, 전년 대비 평균 해빈폭 5.1m, 평균 단면적 6.5㎡ 감소하였으며, 전빈기울기는 평균 0.7°로 0.1° 급해짐</div>

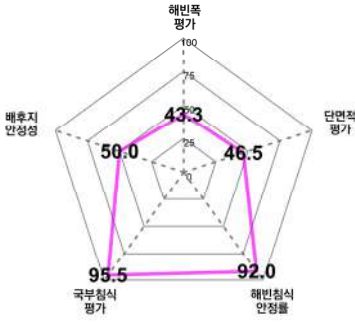
해빈폭변화율(30)	13.0		
단면적변화율(20)		9.3			
해빈침식안정율(10)		9.2			
국부침식정도(20)		19.1			
배후지피해위험성(20)		10.0			
총점		60.6			
침식등급		B(보통)			
현황	○ 연안정비사업 시행 : 호안				
	○ 제3차 연안정비사업으로 호안 설치 공사가 시행중인 구간이며, 해수 유입으로 인한 자연해안 포락이 발생함				
	○ 뚜렷한 침·퇴적 변화없이 안정적인 해빈을 유지함				
	○ 2024년 단면측량결과, 전년 대비 평균 해빈폭 1.3m, 평균 단면적 1.5㎡ 감소하였으며, 전빈기울기는 평균 5.4°로 0.5° 급해짐

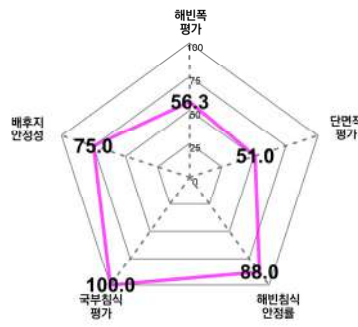
해빈폭변화율(30)	16.9		
		단면적변화율(20)	10.2		
		해빈침식안정율(10)	8.8		
		국부침식정도(20)	20.0		
		배후지피해위험성(20)	15.0		
		총점	70.9		
		침식등급	B(보통)		
<div>○ 연안정비사업 시행 : 호안</div> <div>○ 해당구간은 제3차 연안정비사업으로 호안 설치 공사가 시행중이며, 만조 시 해수 유입구간이 존재함</div> <div>○ 뚜렷한 침·퇴적의 변화는 나타나지 않으며, 안정적인 해빈을 유지함</div> <div>○ 2024년 단면측량결과, 전년 대비 평균 해빈폭은 0.8m 증가, 평균 단면적은 0.1 m² 감소하였으며, 전빈기울기는 평균 2.4°로 0.1° 완만해짐</div>

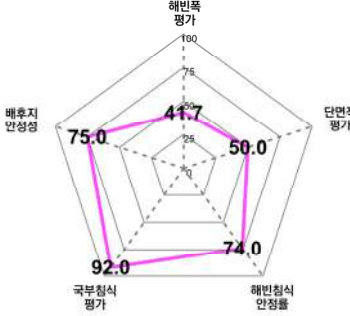
해빈폭변화율(30)	12.5	
			단면적변화율(20)	10.0	
			해빈침식안정율(10)	7.4	
			국부침식정도(20)	18.4	
			배후지피해위험성(20)	15.0	
			총점	63.3	
			침식등급	B(보통)	
			<p>○ 연안정비사업 시행 : 해당 없음</p> <p>○ 해당구간은 자연해안으로 구성되어 있으며, 만조 시 해수 유입구간이 존재함</p> <p>○ 2022년 이후 해빈폭과 단면적이 증가하는 경향을 나타냄,</p> <p>○ 2024년 단면측량결과, 전년 대비 평균 해빈폭 4.3m, 평균 단면적 1.0㎡ 감소하였으며, 전빈기울기는 평균 0.5°로 0.3° 완만해짐</p>

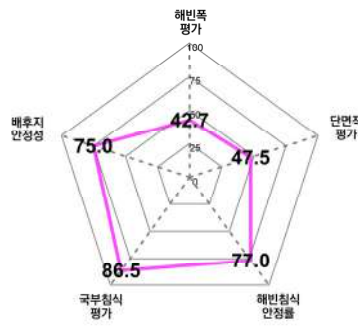
해빈폭변화율(30)	12.8	
			단면적변화율(20)	9.5	
			해빈침식안정율(10)	7.7	
			국부침식정도(20)	17.3	
			배후지피해위험성(20)	15.0	
			총점	62.3	
			침식등급	B(보통)	
	<div>○ 연안정비사업 시행 : 해당 없음</div> <div>○ 구조물이 없는 자연해안으로, 만조 시 해수 유입구간이 존재함</div> <div>○ 해빈폭과 단면적의 증가, 감소가 반복적으로 나타남</div> <div>○ 2024년 단면측량결과, 전년 대비 평균 해빈폭 1.8m, 평균 단면적 0.5㎡ 감소하였으며, 전빈기울기는 평균 1.4°로 0.3° 급해짐</div>

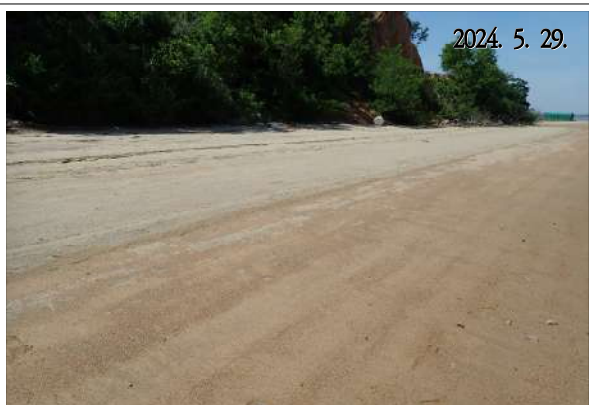
① 제3차 연안정비사업 시행

② 중앙구간 수림 붕괴		③ 북측 해안 전경		
<div>○ 관측초기 이후 안정적인 해빈을 유지하고 있으나 배후지인 자연해안의 토사 포락이 지속적으로 발생하고 있으며 범위도 확대됨</div> <div>○ 2차 조사 시 남측구간에 제3차 연안정비사업인 석축호안 설치공사(660m)가 진행중임</div> <div>○ 1차 조사 시 중앙구간 자연해안에 포락이 확대되어 수림 붕괴가 발생함</div> <div>○ 북측구간에서 모래가 유실되었으며, 6번 기선에서 해빈폭 7.1m, 단면적 4.2㎡가 감소하여 대상지역 내 가장 큰 감소폭을 나타냄</div>

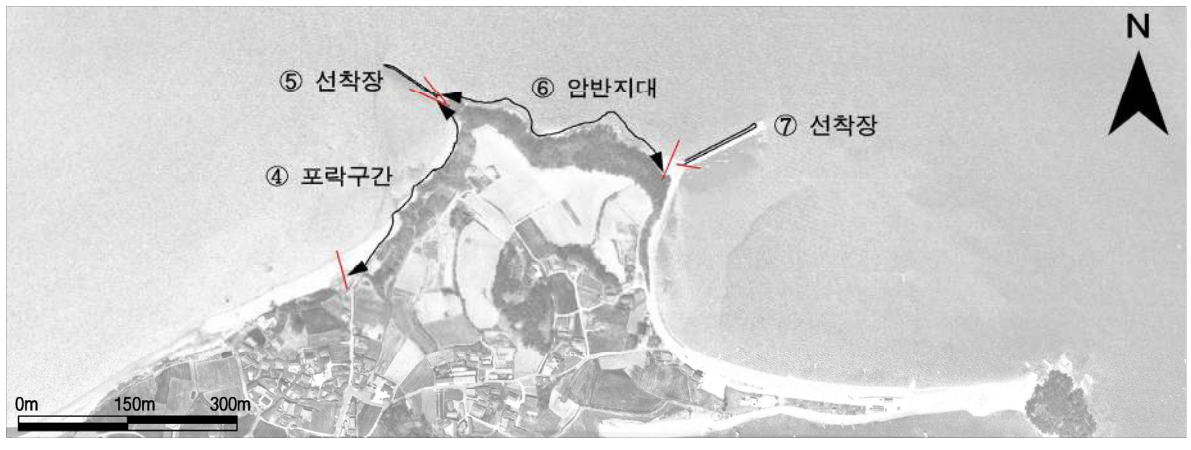
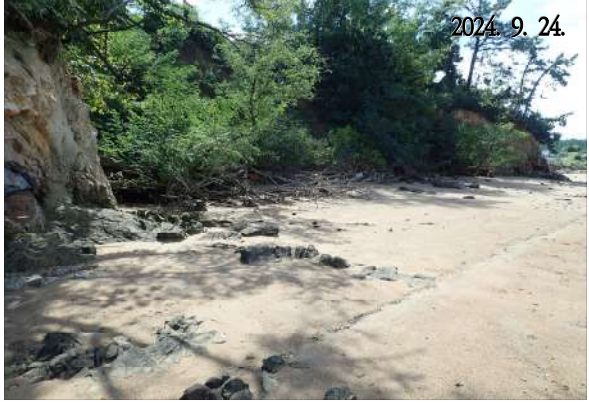
④ 포락구간		⑤ 선착장

⑥ 암반지대		⑦ 선착장		
번호	종류	현황		
④	포락구간	길이 302m(배후 수림, 일부구간 토사포락 발생)		
⑤	선착장	길이 95m, 폭 3m, 높이 4~6m, 경사=1:1.2(콘크리트경사식)		
⑥	암반지대	길이 376m(배후 암반절벽 및 수림, 토사포락에 의한 수림붕괴 발생)		
⑦	선착장	길이 140m, 폭 6.4m, 높이 4~6m, 경사=1:1.2(사석경사식)

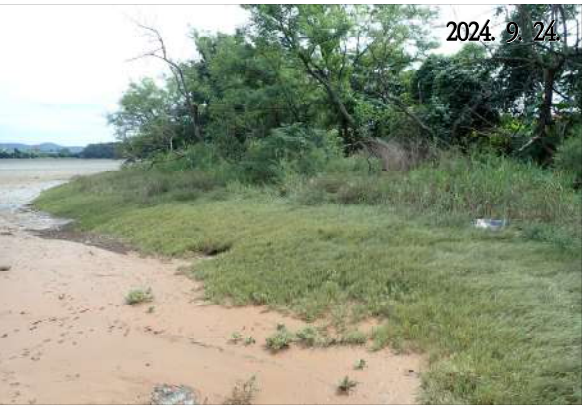
⑪ 자연해안		⑫ 포락심각구간

⑬ 사석경사식호안		⑬ 사석경사식호안		
번호	종류	현황		
⑪	자연해안	길이 98m(배후 수림)		
⑫	포락심각구간	길이 145m(배후 수림 및 전답, 수림붕괴 발생)		
⑬	사석경사식호안	길이 416m, 높이 2.0~2.4m, 경사=1:1.2(배후 임야 및 전답)

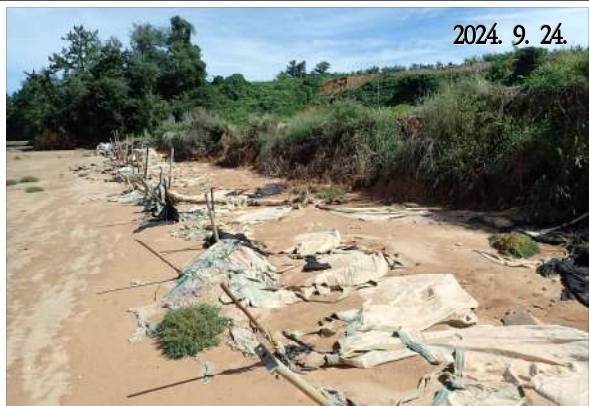
④ 포락구간		⑦ 선착장

⑨ 해안도로		⑫ 포락심각구간		
<ul style="list-style-type: none"><li>○ 해안구성은 인공해안 3,324m, 자연해안 889m, 침식해안 447m이며, 총연장은 4,660m로서 침식해안이 전체구간의 9.6%를 차지함</li><li>○ 사석경사식호안(③)에서 어촌뉴딜공동사업의 일환으로 소도어장진입로 설치공사가 진행됨</li><li>○ 선착장(⑦)에서 월두항 어촌뉴딜공동사업의 일환으로 선착장 계류시설 설치공사가 진행됨</li><li>○ 해안도로(⑨) 배후에서 월두항 어촌뉴딜특화사업으로 달머리울림센터 설치공사가 진행됨</li><li>○ 자연해안(④, ⑫)에서 토사 포락 및 수림붕괴가 나타남</li><li>○ 제3차 연안정비사업으로 포락구간(①)에서 호안(1,000m) 공사가 완료됨</li></ul>

지역명	무안군 용정					분류번호					전남-무안-03					10/10	
침퇴적 원인																	
◦ 고파랑(최대파고 3m 이상) 출현회수(기상청 칠발도 부이)																	
연도	'10	'11	'12	'13	'14	'15	'16	'17	'18	'19	'20	'21	'22	'23	'24		
관측일수	295	327	307	314	359	301	359	359	356	359	360	356	360	355	296		
출현회수	953	705	975	866	949	810	929	1,070	999	939	926	1,009	986	914	594		
평균대비 증감(%)	20.1	-20.0	18.0	2.6	-1.7	-0.1	-3.8	10.8	4.4	-2.9	-4.5	5.3	1.7	-4.4	-25.3		
◦ 강수량 비교(기상청 목포 관측소)																	
연도	'13	'14	'15	'16	'17	'18	'19	'20	'21	'22	'23	'24					
월평균 강수량(mm)	90.8	90.6	86.8	116.5	60.2	113.6	104.0	119.0	91.8	61.7	131.5	116.0					
전년대비 증감(%)	-	-0.2	-4.2	34.2	-48.3	88.7	-8.4	14.4	-22.9	-32.8	113.3	-11.8					
◦ 백사장 잠식 현황																	
잠식면적(m²)					잠식 해빈폭(m)					잠식원인							
-					-					-							
◦ Source/Sink : 주변에 모래공급원이 없음																	
◦ 구조물 현황 호안, 항만시설																	
고찰																	
◦ 자연해안구간 토사 포락 방지 대책 필요

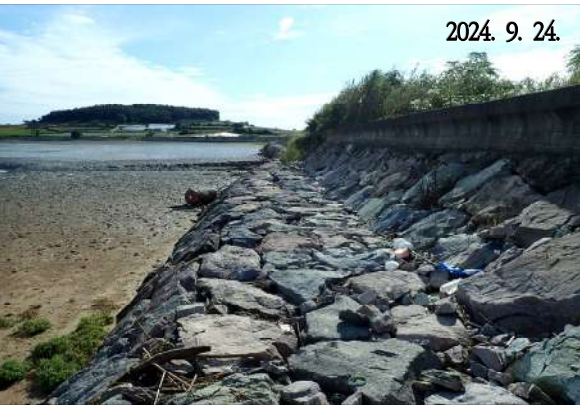
① 사석경사식호안		② 포락구간

③ 사석경사식호안		④ 직립호안		
번호	종류	현황		
①	사석경사식호안	길이 1,213m, 높이 2.4~2.8m, 경사 1:1.2(배후 전답)		
②	포락구간	길이 727m(배후 수림 및 전답)		
③	사석경사식호안	길이 325m(배후 수림 및 전답)		
④	직립호안	길이 311m

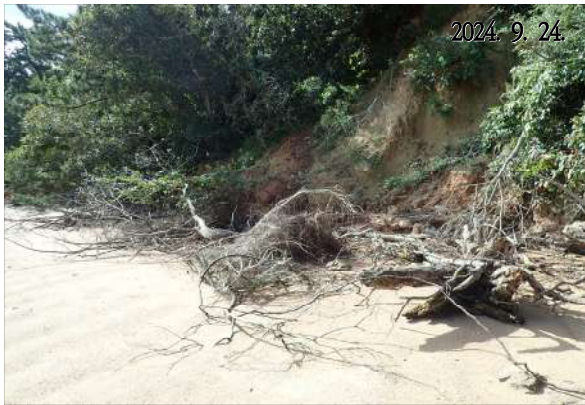
⑩ 포락구간		⑪ 사석경사식호안

⑫ 자연해안		⑬ 사석경사식호안		
번호	종류	현황		
⑩	포락구간	길이 749m(배후 수립, 토사포락 발생)		
⑪	사석경사식호안	길이 349m, 높이 2.4~2.8m, 경사 1:1.2(배후 전답)		
⑫	자연해안	길이 356m(배후 수립 및 전답)		
⑬	사석경사식호안	길이 309m, 높이 3.6~4.2m(배후 수립 및 전답)

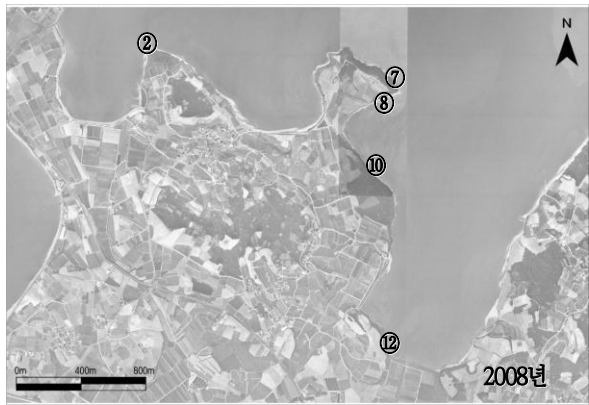
위성영상		② 포락구간

⑩ 포락구간		⑫ 자연해안		
<ul style="list-style-type: none"> <li>○ 해안구성은 인공해안 4,800m, 자연해안 1,181m, 침식해안 1,476m이며, 총연장은 7,457m로서 침식해안이 전체구간의 19.8%를 차지함</li> <li>○ 2차 조사 시 ⑦번 구간에서 마산선착장 승상공사가 진행중임</li> <li>○ 2차 조사 시 ②번 구간 및 ⑩번, ⑫번 구간에서 토사 포락 및 수림붕괴가 진행됨</li> <li>○ 2차 조사 시 ⑧번 구간 해안에서 모래가 유실되어 자갈분포구간이 확대됨</li> <li>○ 제3차 연안정비사업으로 호안 신설(1,025m)이 완료됨</li> </ul>

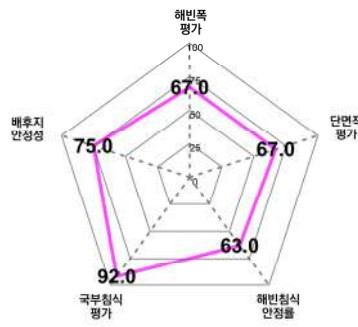
해빈폭변화율(30)	20.1		
		단면적변화율(20)	13.4		
		해빈침식안정율(10)	6.3		
		국부침식정도(20)	18.4		
		배후지피해위험성(20)	15.0		
		총점	73.2		
		침식등급	B(보통)		
	<div>○ 연안정비사업 시행 : 해당 없음</div> <div>○ 호안이 설치되어 있으며, 만조 시 해수 유입구간이 존재함</div> <div>○ 관측 초기 이후에 해빈폭 및 단면적의 감소 경향이 나타났으나, 2023년 추계 조사 이후 다시 증가하는 추세를 보임</div> <div>○ 2024년 단면측량결과, 전년 대비 평균 해빈폭 2.9m, 평균 단면적 0.8㎡ 증가하였으며, 전반기울기는 평균 1.1°로 0.9° 완만해짐</div>

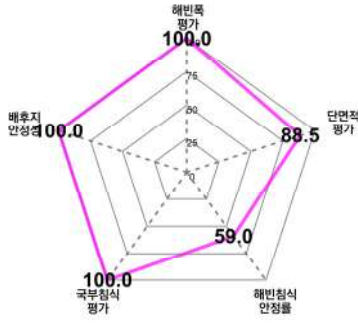
지역명	무안군 만풍~유월	분류번호	전남-무안-01		8/29
기선번호	기준점 위치	기준점 좌표	N	36°03'43.41"	
			E	126°37'56.37"	
4번

해빈폭변화율(30)	30.0	
			단면적변화율(20)	17.7	
			해빈침식안정율(10)	5.9	
			국부침식정도(20)	20.0	
			배후지피해위험성(20)	20.0	
			총점	93.6	
			침식등급	A(양호)	
	<div>○ 연안정비사업 시행 : 해당 없음</div> <div>○ 호안이 설치되어 있으며, 배후지 피해는 발생하지 않음</div> <div>○ 2024년 조사 시 해빈폭 및 단면적에서 뚜렷하게 증가하는 결과를 보임</div> <div>○ 2024년 단면측량결과, 전년 대비 평균 해빈폭 15.3m, 평균 단면적 3.2㎡ 증가 하였으며, 전반기울기는 평균 1.3°로 2.9° 완만해짐</div>

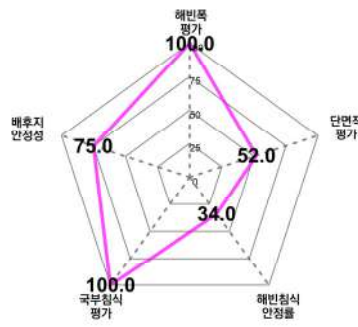
지역명	무안군 만풍~유월	분류번호	전남-무안-01		10/29
기선번호	기준점 위치	기준점 좌표	N	36°03'57.13"	
			E	126°37'55.49"	
6번

해빈폭변화율(30)	30.0	
			단면적변화율(20)	10.4	
			해빈침식안정율(10)	3.4	
			국부침식정도(20)	20.0	
			배후지피해위험성(20)	15.0	
			총점	78.8	
			침식등급	B(보통)	
<div>○ 연안정비사업 시행 : 해당 없음</div> <div>○ 호안이 설치되어 있으며, 만조 시 해수 유입구간이 존재함</div> <div>○ 자갈과 펄이 우세한 구간으로 단면적이 증가하는 경향을 보임</div> <div>○ 2024년 단면측량결과, 전년 대비 평균 해빈폭은 2.6m 증가, 평균 단면적은 0.2 m² 감소하였으며, 전빈기울기는 평균 1.8°로 1.6° 완만해짐</div>

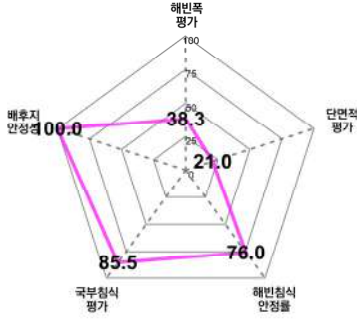
지역명	무안군 만풍~유월	분류번호	전남-무안-01		11/29
기선번호	기준점 위치	기준점 좌표	N	36°04'02.75"	
			E	126°37'56.38"	
7번

해빈폭변화율(30)	11.5	
			단면적변화율(20)	4.2	
			해빈침식안정율(10)	7.6	
			국부침식정도(20)	17.1	
			배후지피해위험성(20)	20.0	
			총점	60.4	
			침식등급	B(보통)	
	<div>○ 연안정비사업 시행 : 해당 없음</div> <div>○ 호안이 설치되어 있으며, 배후지 피해는 발생 하지 않음</div> <div>○ 뚜렷한 침·퇴적 변화 없이 안정적인 해빈을 유지하고 있음</div> <div>○ 2024년 단면측량결과, 전년 대비 평균 해빈폭 0.5m, 평균 단면적 0.8m² 감소하였으며, 전빈기울기는 평균 1.5°로 0.2° 급해짐</div>

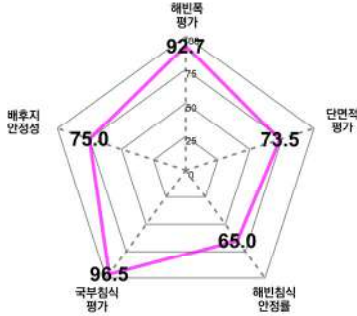
지역명	무안군 만풍~유월	분류번호	전남-무안-01		12/29
기선번호	기준점 위치	기준점 좌표	N	36°04'08.91"	
			E	126°37'57.08"	
8번

현황			해빈폭변화율(30)		27.8
			단면적변화율(20)		14.7
			해빈침식안정율(10)		6.5
			국부침식정도(20)		19.3
			배후지피해위험성(20)		15.0
			총점		83.3
			침식등급		A(양호)
<div>○ 연안정비사업 시행 : 호안</div> <div>○ 2021년 제3차 연안정비사업으로 호안이 설치되어 있으며, 만조 시 해수 유입구 간 존재함</div> <div>○ 해빈폭의 증가, 감소가 반복적으로 나타남</div> <div>○ 2024년 단면측량결과, 전년 대비 평균 해빈폭 1.8m, 평균 단면적 0.2㎡ 증가하였으며, 전반기울기는 평균 0.7°로 0.2° 완만해짐</div>

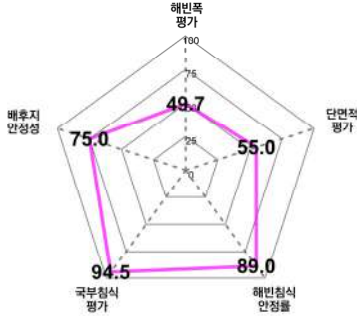
지역명	무안군 만풍~유월	분류번호	전남-무안-01		13/29
기선번호	기준점 위치	기준점 좌표	N	36°04'15.60"	
			E	126°37'57.36"	
9번

해빈폭변화율(30)	14.9		
		단면적변화율(20)	11.0		
		해빈침식안정율(10)	8.9		
		국부침식정도(20)	18.9		
		배후지피해위험성(20)	15.0		
		총점	68.7		
		침식등급	B(보통)		
	<div>○ 연안정비사업 시행 : 호안</div> <div>○ 2021년 제3차 연안정비사업으로 호안이 설치되어 있으며, 만조 시 해수 유입구 간 존재함</div> <div>○ 펄이 우세한 구간으로 안정적인 해빈을 유지함</div> <div>○ 2024년 단면측량결과, 전년 대비 평균 해빈폭은 0.1m 감소, 평균 단면적은 0.6 m² 증가하였으며, 전빈기울기는 평균 1.1°로 0.1° 급해짐</div>

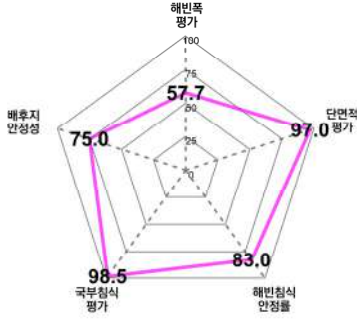
지역명	무안군 만풍~유월	분류번호	전남-무안-01		14/29
기선번호	기준점 위치	기준점 좌표	N	36°04'21.66"	
			E	126°37'57.04"	
10번

해빈폭변화율(30)	17.3	
			단면적변화율(20)	19.4	
			해빈침식안정율(10)	8.3	
			국부침식정도(20)	19.7	
			배후지피해위험성(20)	15.0	
			총점	79.7	
			침식등급	B(보통)	
	<div>○ 연안정비사업 시행 : 호안</div> <div>○ 2021년 제3차 연안정비사업으로 호안이 설치됨</div> <div>○ 펄이 우세한 구간이며, 만조 시 해수 유입구간이 존재함</div> <div>○ 2024년 단면측량결과, 전년 대비 평균 해빈폭 2.6m, 평균 단면적 1.8㎡ 증가하였으며, 전빈기울기는 평균 1.1°로 0.2° 완만해짐</div>

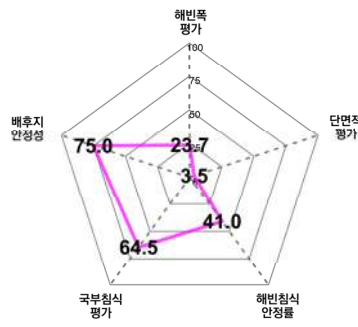
지역명	무안군 만풍~유월	분류번호	전남-무안-01		15/29
기선번호	시점 위치	시점 좌표	N	36°04'28.09"	
			E	126°37'55.44"	
11번

해빈폭변화율(30)	7.1		
단면적변화율(20)		0.7			
해빈침식안정율(10)		4.1			
국부침식정도(20)		12.9			
배후지피해위험성(20)		15.0			
총점		39.8			
침식등급		D(심각)			
현황	○ 연안정비사업 시행 : 해당 없음				
	○ 배후에 자연해안으로 구성되어 있으며, 만조 시 해수 유입구간이 존재함				
	○ 2024년 단면측량결과, 전년 대비 평균 해빈폭 0.5m, 평균 단면적 0.1㎡ 감소하였으며, 전빈기울기는 평균 4.8°로 0.1° 급해짐

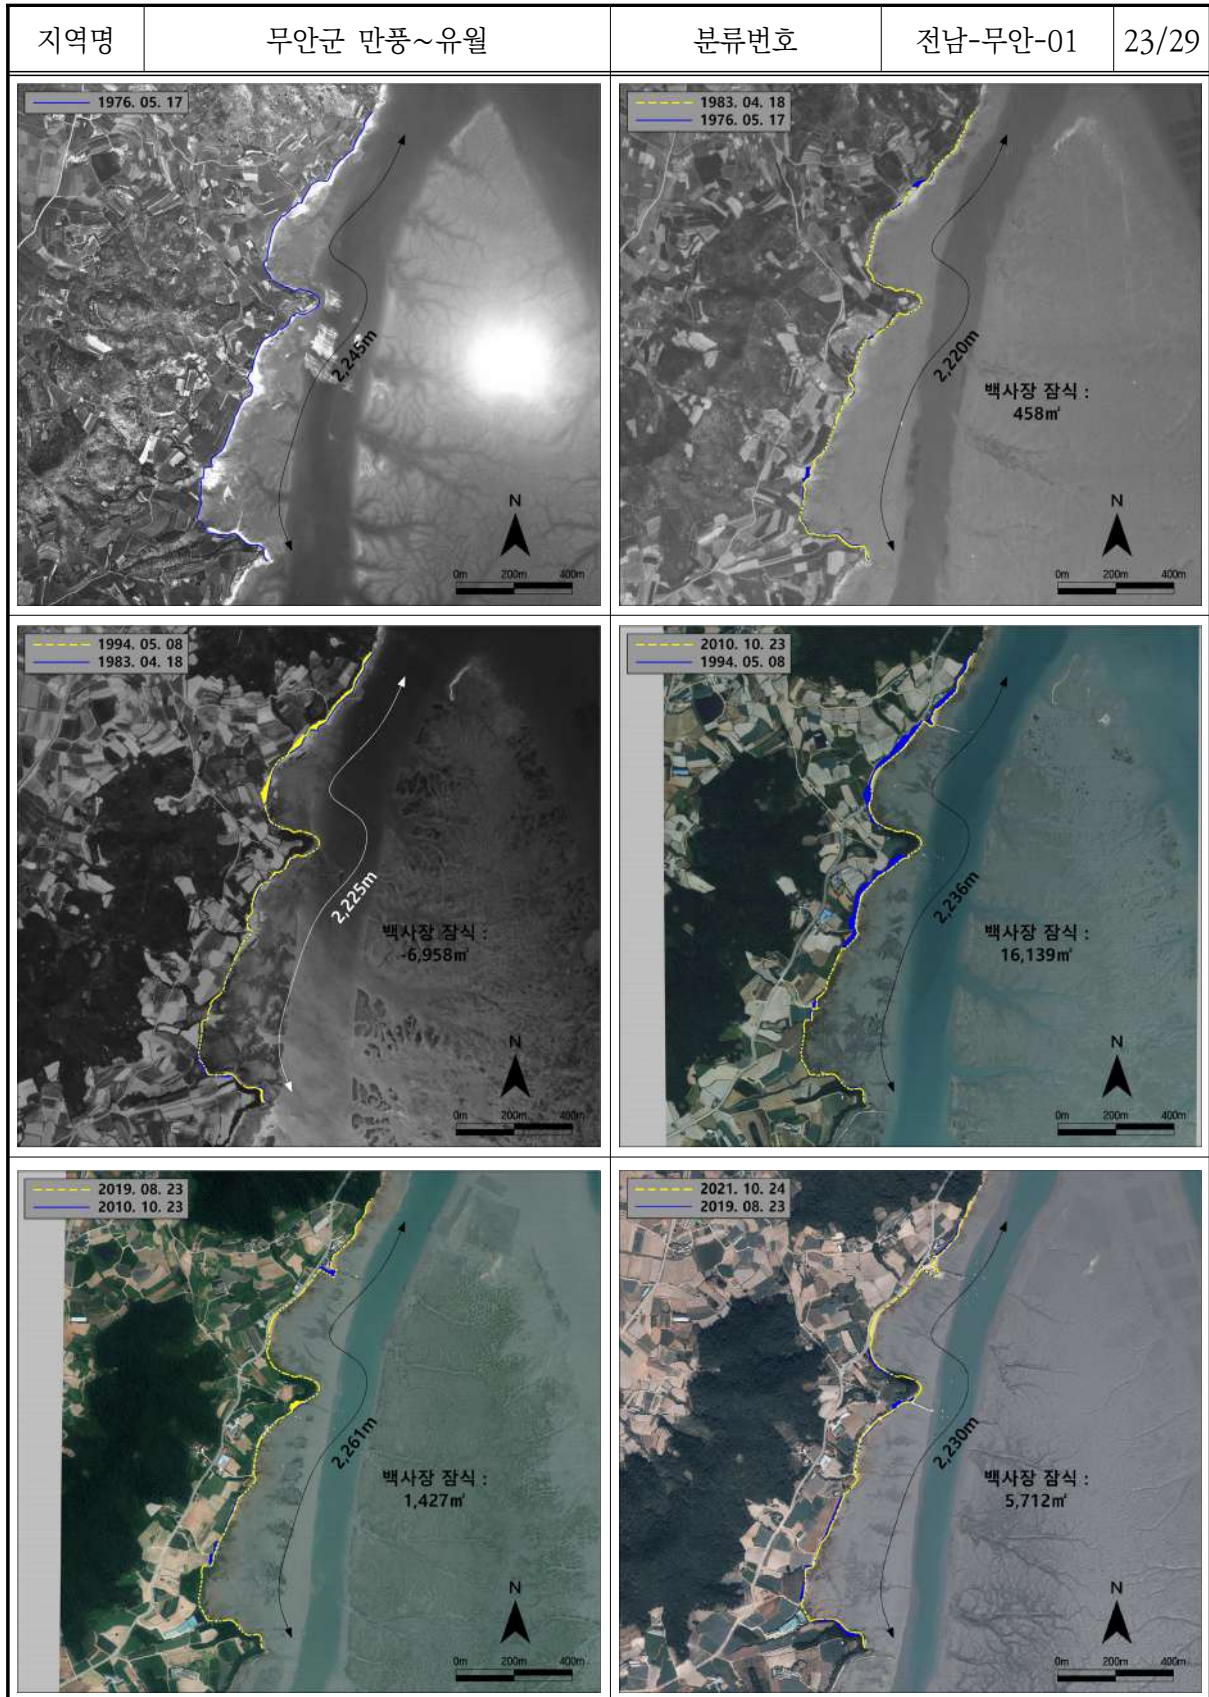
(7) 침식현황 변화 분석(항공·위성사진)

백사장 잠식 : 530㎡

백사장 잠식 : 17,308㎡

○ 2021년에는 전구간에 호안이 건설됨

기간	백사장잠식		비고
	잠식면적(㎡)	잠식폭(m)	
1976~1986	458	0.2	
1983~1994	-6,958	-3.2	
1994~2010	16,139	7.5	
2010~2019	1,427	0.7	
2019~2021	5,712	2.7	
2021~2023	530	0.2	
1967~2023	17,308	8.0

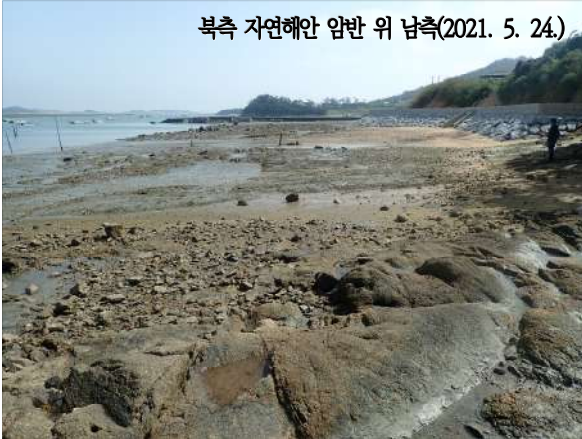
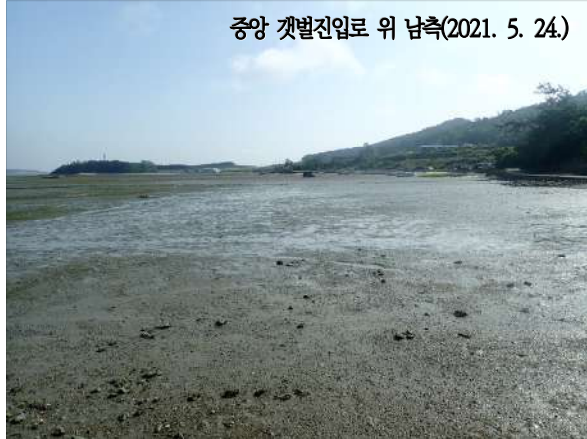
전구간에 호안이 설치되어 있으며, 펄과 모래가 혼합된 해빈으로 구성되어 있음				
<p>북측 자연해안 암반 위 남측(2021. 10. 14.)</p>

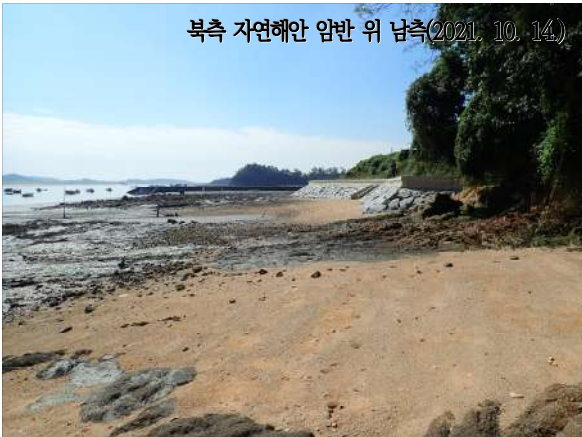
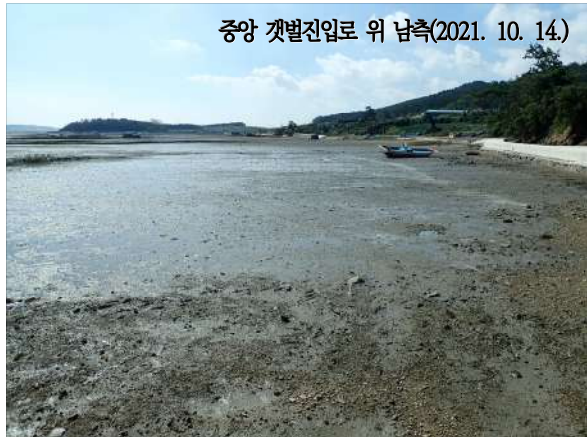
남측 자연해안에서 토사 포락이 발생함				
<p>북측 자연해안 암반 위 남측(2022. 6. 10.)</p>

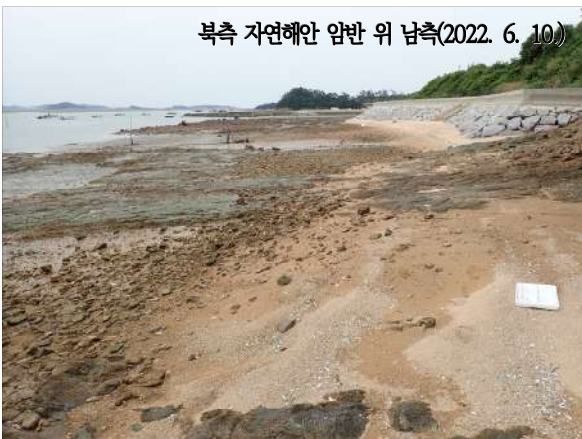
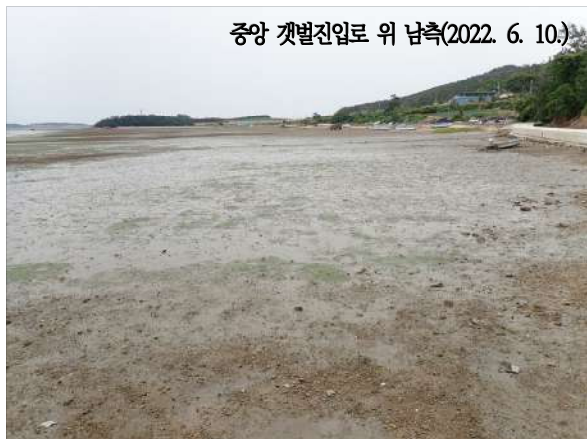
전년도 추계 조사 시 진행된 중앙구간 갯별진입로의 보수 공사가 완료됨

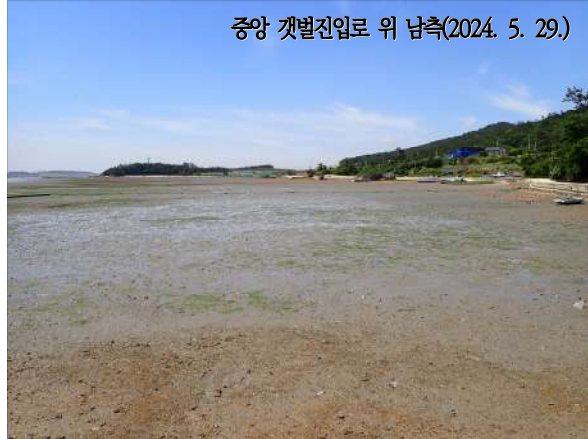
전년도 2차 조사 대비 중앙구간에서 해변폭 및 단면적이 증가함				
<div>북측 자연해안 압반 위 남측(2024. 9. 25.)</div>  		<div>중앙 갯벌진입로 위 남측(2024. 9. 25.)</div>

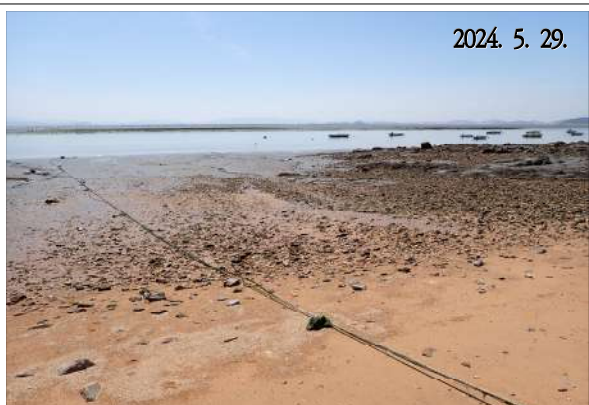
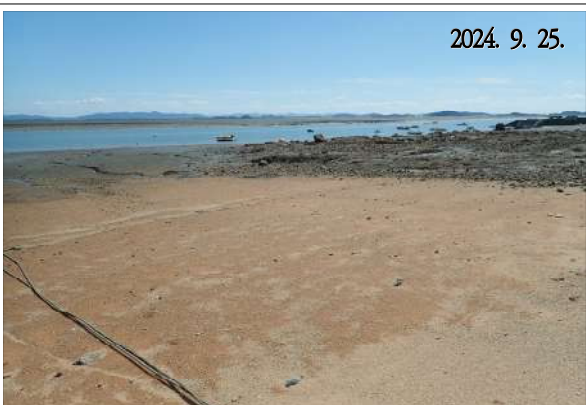
</div>		
① 북측구간 해안 전빈부 모래 퇴적				
<div>2024. 9. 25.</div> <div>

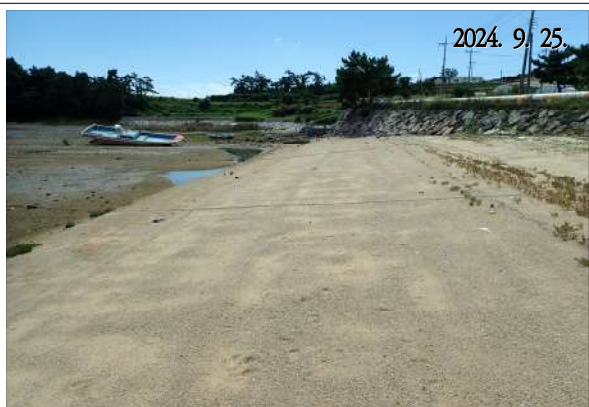
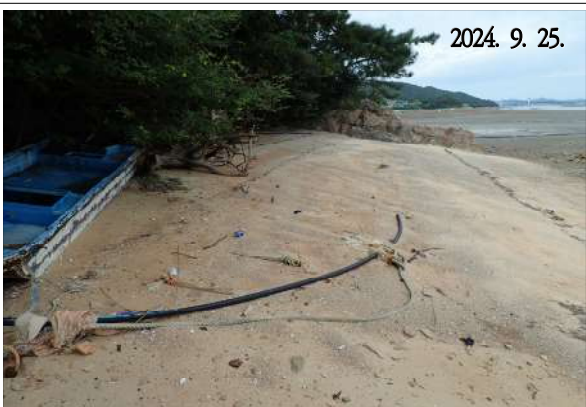
</div>		
② 중앙구간 해변폭 및 단면적 증가		③ 남측 해안 전경		
<div>○ 대상지역은 남측일부구간을 제외한 전구간에 호안이 설치되어있으며, 남측 자연해안구간에서 만조 시 해수 유입으로 인한 포락 발생에 유의해야함</div> <div>○ 2차 조사 시 북측구간 해안 전빈부에서 모래가 퇴적되어 자갈분포구간이 감소함</div> <div>○ 전년도 2차 조사 대비 중앙구간에서 해변폭 및 단면적이 증가하였으며, 중앙 4번 기선에서 해변폭 13.9m, 단면적 3.4㎡가 증가하여 최대 증가폭을 나타냄</div> <div>○ 2024년 단면측량결과, 전년 대비 평균 해변폭 2.3m, 평균 단면적 0.5㎡ 증가함</div> <div>○ 제3차 연안정비사업으로 호안(1,000m)이 완료됨</div>

고찰																	
◦ 주기적인 시설물 점검 필요(해수 유입에 의한 시설물 파손 우려) ◦ 호안 건설에 따른 백사장 변화에 대한 지속적인 모니터링이 필요함

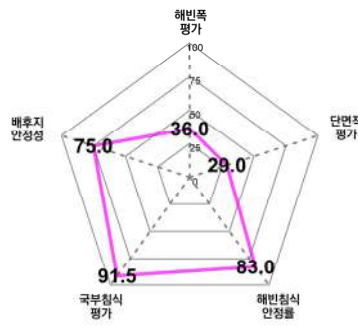
해빈폭변화율(30)	10.8		
		단면적변화율(20)	5.8		
		해빈침식안정율(10)	8.3		
		국부침식정도(20)	18.3		
		배후지피해위험성(20)	15.0		
		총점	58.2		
		침식등급	C(우려)		
		<ul style="list-style-type: none"><li>연안정비사업 시행 : 해당 없음</li><li>자연해안으로 구성되어 있으며, 만조 시 해수 유입구간이 존재함</li><li>해당 기선 서측 일부 자연해안구간에 포락이 발생하며, 관측 초기 이후 해빈폭과 단면적의 감소 경향을 보임</li><li>2024년 단면측량결과, 전년 대비 평균 해빈폭 0.8m, 평균 단면적 0.5㎡ 감소하였으며, 전빈기울기는 평균 4.3°로 0.8° 급해짐</li></ul>

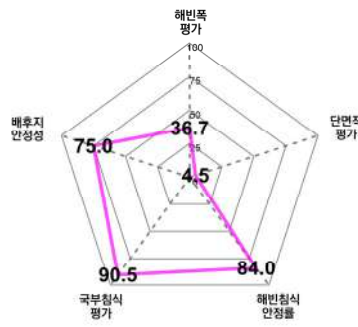
해빈폭변화율(30)	11.0		
		단면적변화율(20)	0.9		
		해빈침식안정율(10)	8.4		
		국부침식정도(20)	18.1		
		배후지피해위험성(20)	15.0		
		총점	53.4		
		침식등급	C(우려)		
	<div>○ 연안정비사업 시행 : 해당 없음</div> <div>○ 호안이 설치되어 있으며, 만조 시 해수 유입구간이 존재함</div> <div>○ 관측 초기 이후 단면적의 지속적인 감소 경향이 나타남</div> <div>○ 2024년 단면측량결과, 전년 대비 평균 해빈폭 0.6m, 평균 단면적 0.7㎡ 감소하였으며, 전빈기울기는 평균 2.8°로 0.2° 완만해짐</div>

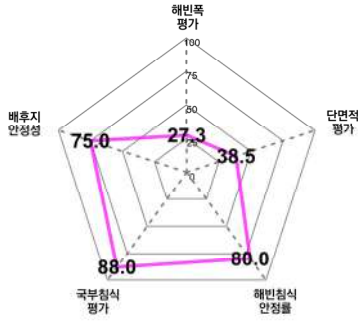
해빈폭변화율(30)	8.2		
단면적변화율(20)		7.7			
해빈침식안정율(10)		8.0			
국부침식정도(20)		17.6			
배후지피해위험성(20)		15.0			
총점		56.5			
침식등급		C(우려)			
현황	<div>○ 연안정비사업 시행 : 해당 없음</div> <div>○ 자연해안으로 구성되어 있으며, 만조 시 해수 유입구간이 존재함</div> <div>○ 관측 초기 이후 해빈폭이 증가 경향을 나타냈으나, 2022년 이후 다시 감소함</div> <div>○ 2024년 단면측량결과, 전년 대비 평균 해빈폭 1.4m, 평균 단면적 0.1㎡ 감소하였으며, 전빈기울기는 평균 2.8°로 0.6° 급해짐</div>

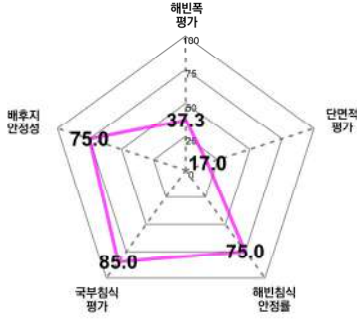
현황

해빈폭변화율(30)	11.2		
		단면적변화율(20)	3.4		
		해빈침식안정율(10)	7.5		
		국부침식정도(20)	17.0		
		배후지피해위험성(20)	15.0		
		총점	54.1		
		침식등급	C(우려)		
	<div>○ 연안정비사업 시행 : 해당 없음</div> <div>○ 호안이 설치되어 있으며, 만조 시 해수 유입구간이 존재함</div> <div>○ 2022년 이후 해빈폭 및 단면적이 감소 경향을 나타냄</div> <div>○ 2024년 단면측량결과, 전년 대비 평균 해빈폭은 0.1m 증가, 평균 단면적은 0.2 m² 감소하였으며, 전빈기울기는 평균 1.4°로 0.1° 급해짐</div>

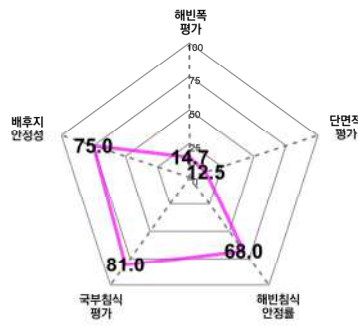
해빈폭변화율(30)	4.4		
단면적변화율(20)		2.5			
해빈침식안정율(10)		6.8			
국부침식정도(20)		16.2			
배후지피해위험성(20)		15.0			
총점		44.9			
침식등급		C(우려)			
현황	<div>○ 연안정비사업 시행 : 해당 없음</div> <div>○ 호안이 설치되어 있으며, 만조 시 해수 유입구간이 존재함</div> <div>○ 2022년 이후 해빈폭 및 단면적이 감소 경향을 나타냄</div> <div>○ 2024년 단면측량결과, 전년 대비 평균 해빈폭 1.3m, 평균 단면적 0.3㎡ 감소하였으며, 전빈기울기는 평균 2.0°로 0.7° 급해짐</div>

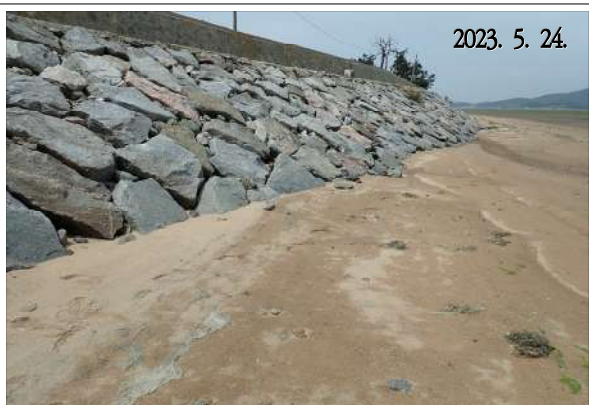
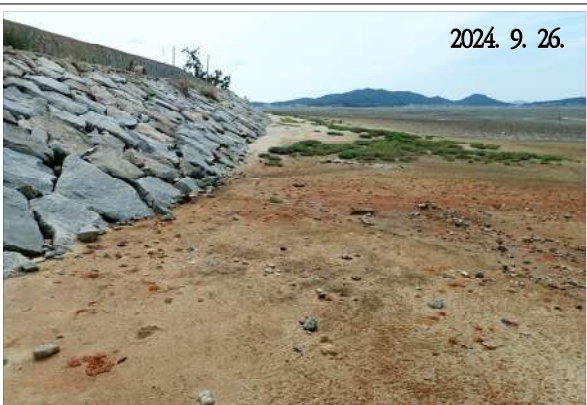
① 남측구간 모래 유실

② 중앙 해안 전경		④ 북측 시설물 노후화		
<div>○ 전년도 1차 조사 대비 남측구간에서 모래가 유실되어 자갈분포구간이 확대되었으며, 남측 2번 기선에서 해변폭 0.5m, 단면적 0.9㎡가 증가함</div> <div>○ 전년도 2차 조사 대비 중앙구간에서 해변폭 및 단면적이 감소하였으나, 변화량이 미미함</div> <div>○ 2차 조사 시 북측구간에 설치된 시설물이 노후화되어있으며, 전년 대비 노후화된 시설물 파손 구간이 확대되지 않음</div>

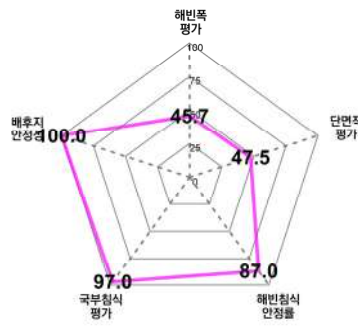
해빈폭변화율(30)	13.7		
단면적변화율(20)		9.5			
해빈침식안정율(10)		8.7			
국부침식정도(20)		19.4			
배후지피해위험성(20)		20.0			
총점		71.3			
침식등급		B(보통)			
현황	<ul style="list-style-type: none"><li>○ 연안정비사업 시행 : 해당 없음</li><li>○ 친수공간과 자연해안으로 구성되어 있으며, 해당 기선 북측엔 점안시설이 위치하고 있음</li><li>○ 관측 초기 이후 단면적의 변화는 크지 않으며, 비교적 안정적인 해빈을 유지함</li><li>○ 2024년 단면측량결과, 전년 대비 평균 해빈폭 0.7m, 평균 단면적 0.4㎡ 감소하였으며, 전반기울기는 평균 4.7°로 0.1° 완만해짐</li></ul>

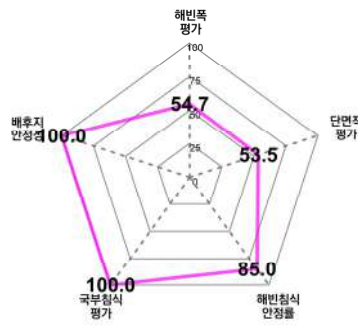
해빈폭변화율(30)	16.4
		단면적변화율(20)	10.7
		해빈침식안정율(10)	8.5
		국부침식정도(20)	20.0
		배후지피해위험성(20)	20.0
		총점	75.6
		침식등급	B(보통)
	<div>○ 연안정비사업 시행 : 해당 없음</div> <div>○ 2022년 이후 해빈폭과 단면적의 증가 경향을 나타냈으나, 2024년 추계 조사에서 이전 수준으로 감소함</div> <div>○ 2024년 단면측량결과, 전년 대비 평균 해빈폭 1.7m, 평균 단면적 8.9㎡ 감소하였으며, 전빈기울기는 평균 2.9°로 0.1° 급해짐</div>

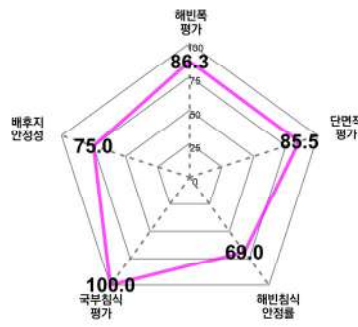
지역명	무안군 홀통	분류번호	전남-무안-10		8/30
기선번호	기준점 위치	기준점 좌표	N	35°03'51.03"	
			E	126°20'27.17"	
4번

해빈폭변화율(30)	25.9		
단면적변화율(20)		17.1			
해빈침식안정율(10)		6.9			
국부침식정도(20)		20.0			
배후지피해위험성(20)		15.0			
총점		84.9			
침식등급		A(양호)			
현황	○ 연안정비사업 시행 : 해당 없음				
	○ 호안이 설치되어 있으며, 만조 시 해수 유입구간이 존재함				
	○ 2020년 이후 해빈폭 및 단면적이 지속적으로 증가하는 경향을 나타냄				
	○ 2024년 단면측량결과, 전년 대비 평균 해빈폭 1.4m, 평균 단면적 0.6m² 증가하였으며, 전빈기울기는 평균 0.8°로 0.6° 완만해짐

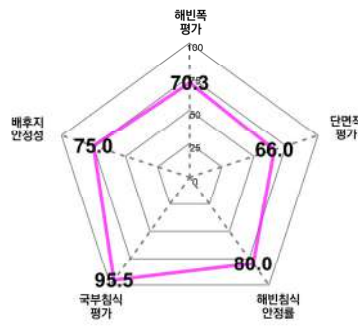
해빈폭변화율(30)	21.1	
			단면적변화율(20)	13.2	
			해빈침식안정율(10)	8.0	
			국부침식정도(20)	19.1	
			배후지피해위험성(20)	15.0	
			총점	76.4	
			침식등급	B(보통)	
	<div>○ 연안정비사업 시행 : 해당 없음</div> <div>○ 호안이 설치되어 있으며, 만조 시 해수 유입구간이 존재함</div> <div>○ 해빈폭 및 단면적의 증가, 감소가 반복적으로 나타남</div> <div>○ 2024년 단면측량결과, 전년 대비 평균 해빈폭 7.1m, 평균 단면적 3.1㎡ 증가하였으며, 전빈기울기는 평균 1.1°로 변화 없음</div>

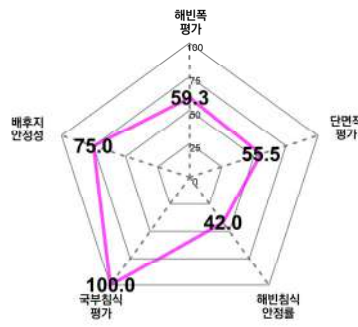
해빈폭변화율(30)	17.8		
단면적변화율(20)		11.1			
해빈침식안정율(10)		4.2			
국부침식정도(20)		20.0			
배후지피해위험성(20)		15.0			
총점		68.1			
침식등급		B(보통)			
현황	<ul style="list-style-type: none"><li>○ 연안정비사업 시행 : 해당 없음</li><li>○ 호안이 설치되어 있으며, 만조 시 해수 유입구간이 존재함</li><li>○ 2022년 태풍 내습으로 인한 일시적인 해빈폭 및 단면적의 감소 이후 이전 수준으로 회복됨</li><li>○ 2024년 단면측량결과, 전년 대비 평균 해빈폭 0.3m, 평균 단면적 0.2㎡ 증가하였으며, 전반기울기는 평균 1.5°로 0.3° 완만해짐</li></ul>

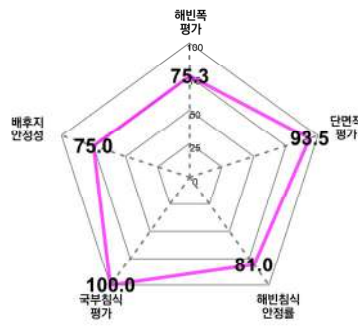
해빈폭변화율(30)	22.6		
		단면적변화율(20)	18.7		
		해빈침식안정율(10)	8.1		
		국부침식정도(20)	20.0		
		배후지피해위험성(20)	15.0		
		총점	84.4		
		침식등급	A(양호)		
	<div>○ 연안정비사업 시행 : 해당 없음</div> <div>○ 호안이 설치되어 있으며, 만조 시 해수 유입구간이 존재함</div> <div>○ 2022년 태풍 내습으로 인한 일시적인 해빈폭 및 단면적의 감소 이후 지속적인 증가 경향을 나타냄</div> <div>○ 2024년 단면측량결과, 전년 대비 평균 해빈폭 5.1m, 평균 단면적 7.0㎡ 증가하였으며, 전반기울기는 평균 1.3°로 0.6° 급해짐</div>

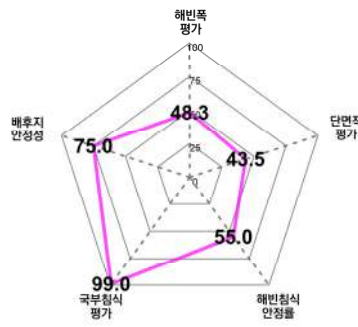
해빈폭변화율(30)	14.5		
		단면적변화율(20)	8.7		
		해빈침식안정율(10)	5.5		
		국부침식정도(20)	19.8		
		배후지피해위험성(20)	15.0		
		총점	63.5		
		침식등급	B(보통)		
		<ul style="list-style-type: none"><li>○ 연안정비사업 시행 : 해당 없음</li><li>○ 호안이 설치되어 있으며, 만조 시 해수 유입구간이 존재함</li><li>○ 해빈폭과 단면적의 증가, 감소가 반복적으로 나타나고 있으나, 비교적 안정적인 해빈을 유지함</li><li>○ 2024년 단면측량결과, 전년 대비 평균 해빈폭은 2.1m 감소, 평균 단면적은 변화 없으며, 전반기울기는 평균 1.3°로 0.8° 급해짐</li></ul>

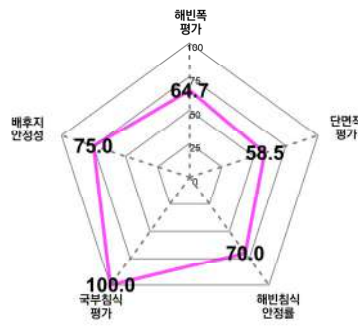
해빈폭변화율(30)	19.4		
		단면적변화율(20)	11.7		
		해빈침식안정율(10)	7.0		
		국부침식정도(20)	20.0		
		배후지피해위험성(20)	15.0		
		총점	73.1		
		침식등급	B(보통)		
<div>○ 연안정비사업 시행 : 해당 없음</div> <div>○ 호안이 설치되어 있으며, 만조 시 해수 유입구간이 존재함</div> <div>○ 2022년 태풍 내습으로 인한 일시적인 해빈폭 및 단면적의 감소 이후 다시 증가하는 경향을 나타냄</div> <div>○ 2024년 단면측량결과, 전년 대비 평균 해빈폭 3.1m, 평균 단면적 2.5㎡ 증가하였으며, 전반기울기는 평균 0.7°로 1.2° 완만해짐</div>

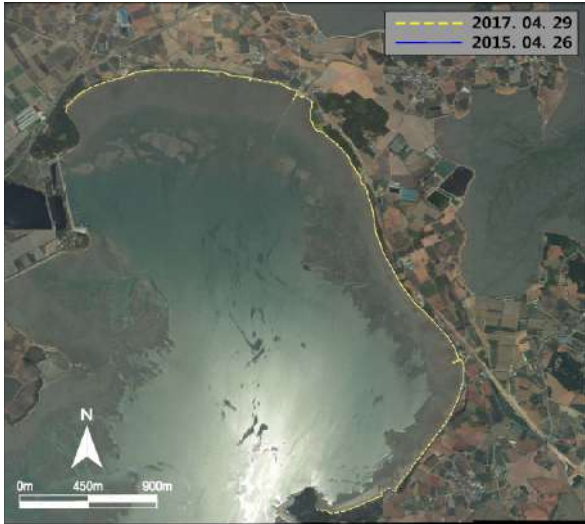
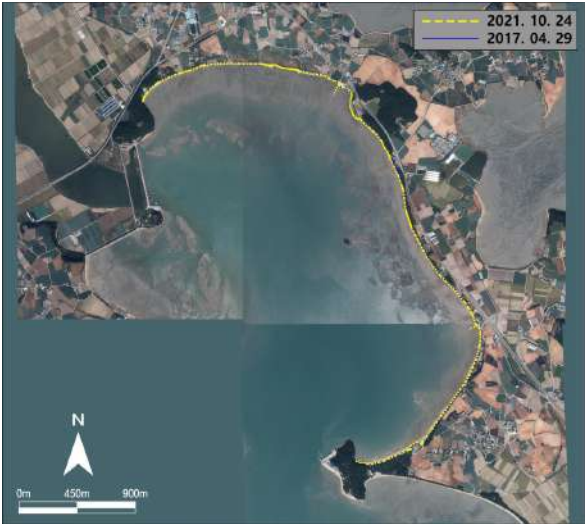
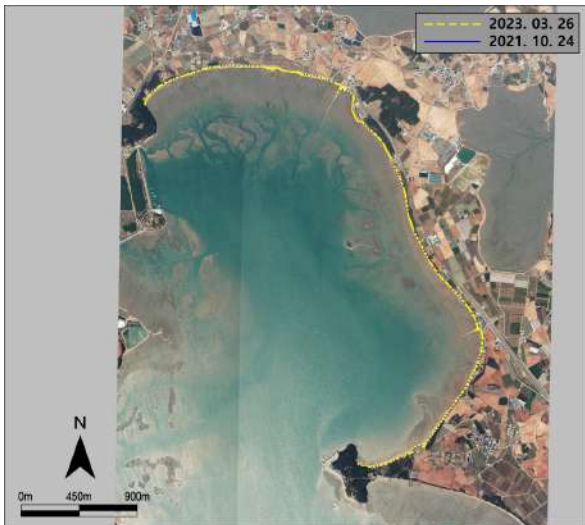
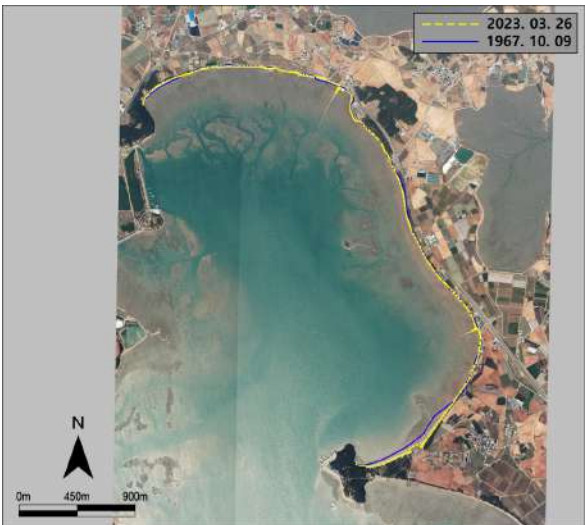
</div>				
<p style="text-align: center;">특 징</p> <ul style="list-style-type: none"> <li>○ 1990년은 해안도로와 호안을 건설함</li> <li>○ 2021년은 일부구간에 호안이 건설됨</li> </ul>

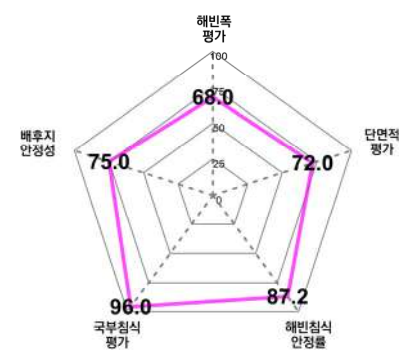
-				-				-									
◦ Source/Sink : 해안사구 훼손에 따른 모래공급 감소																	
◦ Cross-shore Process : 호안(해안도로) 설치로 반사파 증가에 따른 침식 발생																	
◦ 구조물 현황 호안, 항만시설

고찰																	
◦ 포락 지속구간(남측구간)의 포락 방지 대책 필요																	
◦ 노후화 및 파손된 연안시설물의 주기적인 유지관리 대책 필요

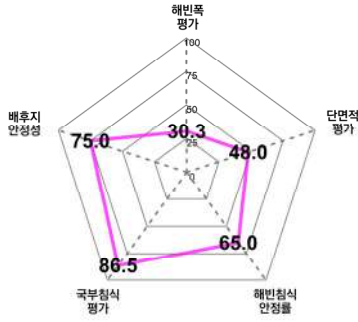
해빈폭변화율(30)	9.1		
단면적변화율(20)		9.6			
해빈침식안정율(10)		6.5			
국부침식정도(20)		17.3			
배후지피해위험성(20)		15.0			
총점		57.5			
침식등급		C(우려)			
현황	<ul style="list-style-type: none"><li>○ 연안정비사업 시행 : 호안</li><li>○ 과거 만조 시 해수 유입으로 인해 자연해안에 포락이 발생했던 구간임</li><li>○ 제3차 연안정비사업으로 2024년 호안이 설치되어 배후지 안정성 점수가 상향되고, 안정적인 해빈을 유지함</li><li>○ 2024년 단면측량결과, 전년 대비 평균 해빈폭 0.6m, 평균 단면적 0.2㎡ 증가하였으며, 전반기울기는 평균 0.8°로 0.6° 완만해짐</li></ul>

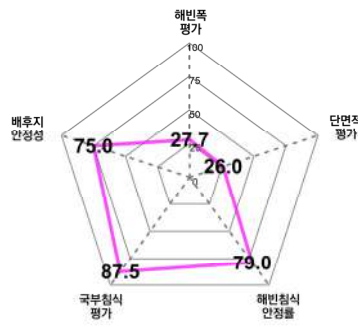
해빈폭변화율(30)	8.3		
단면적변화율(20)		5.2			
해빈침식안정율(10)		7.9			
국부침식정도(20)		17.5			
배후지피해위험성(20)		15.0			
총점		53.9			
침식등급		C(우려)			
현황	<ul style="list-style-type: none"><li>○ 연안정비사업 시행 : 호안</li><li>○ 과거 자연해안으로 구성되어 있었으며, 2024년 제3차 연안정비사업으로 호안 설치 공사가 완료됨</li><li>○ 비교적 짧은 해빈폭이 형성된 구간이지만 안정적인 해빈을 유지함</li><li>○ 2024년 단면측량결과, 전년 대비 평균 해빈폭 1.0m, 평균 단면적 0.5㎡ 감소하였으며, 전빈기울기는 평균 4.3°로 0.5° 급해짐</li></ul>

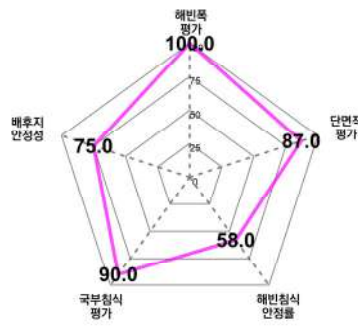
현황

해빈폭변화율(30)	30.0	
			단면적변화율(20)	17.4	
			해빈침식안정율(10)	5.8	
			국부침식정도(20)	18.0	
			배후지피해위험성(20)	15.0	
			총점	86.2	
			침식등급	A(양호)	
			<p>○ 연안정비사업 시행 : 해당 없음</p> <p>○ 굵은 자갈과 펄이 우세하며, 만조 시 해수 유입구간이 존재함</p> <p>○ 관측 초기 이후 해빈폭이 미미하게 증가하는 경향을 보였으며, 2024년 추계 조사 시 해빈폭이 크게 증가함</p> <p>○ 2024년 단면측량결과, 전년 대비 평균 해빈폭 3.5m, 평균 단면적 0.5㎡ 증가하였으며, 전반기율기는 평균 1.7°로 1.1° 완만해짐</p>

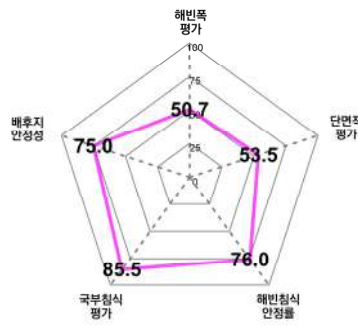
현황

해빈폭변화율(30)	15.2		
		단면적변화율(20)	10.7		
		해빈침식안정율(10)	7.6		
		국부침식정도(20)	17.1		
		배후지피해위험성(20)	15.0		
		총점	65.6		
		침식등급	B(보통)		
	<div>○ 연안정비사업 시행 : 해당 없음</div> <div>○ 호안이 설치되어 있으며, 만조 시 해수 유입구간이 존재함</div> <div>○ 펄이 우세한 구간으로 해빈폭 및 단면적의 증·감소가 반복적으로 나타나고 있지만, 비교적 안정적인 해빈을 유지함</div> <div>○ 2024년 단면측량결과, 전년 대비 평균 해빈폭 1.1m, 평균 단면적 0.6㎡ 증가하였으며, 전반기울기는 평균 1.2°로 0.1° 완만해짐</div>

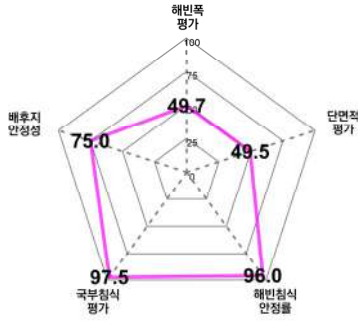
Survey Date				
현황

해빈폭변화율(30)	14.9	
			단면적변화율(20)	9.9	
			해빈침식안정율(10)	9.6	
			국부침식정도(20)	19.5	
			배후지피해위험성(20)	15.0	
			총점	68.9	
			침식등급	B(보통)	
<div>○ 연안정비사업 시행 : 해당 없음</div> <div>○ 호안이 설치되어 있으며, 만조 시 해수 유입구간이 존재함</div> <div>○ 펄이 우세한 구간으로 뚜렷한 침·퇴적 변화없이 안정적인 해빈을 유지함</div> <div>○ 2024년 단면측량결과, 전년 대비 평균 해빈폭은 0.1m 증가, 평균 단면적은 0.3 m² 감소하였으며, 전빈기울기는 평균 5.8°로 0.9° 완만해짐</div>

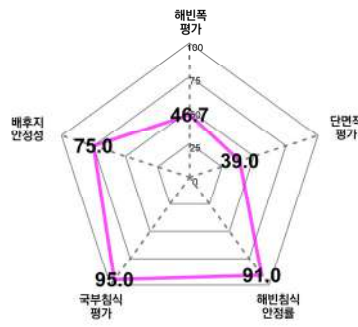
현황

해빈폭변화율(30)	14.0		
		단면적변화율(20)	7.8		
		해빈침식안정율(10)	9.1		
		국부침식정도(20)	19.0		
		배후지피해위험성(20)	15.0		
		총점	64.9		
		침식등급	B(보통)		
	<div>○ 연안정비사업 시행 : 해당 없음</div> <div>○ 호안이 설치되어 있으며, 만조 시 해수 유입구간이 존재함</div> <div>○ 관측 초기 이후 뚜렷한 침·퇴적 변화는 없이 안정적인 해빈을 유지함</div> <div>○ 2024년 단면측량결과, 전년 대비 평균 해빈폭은 0.3m 증가, 평균 단면적은 0.3 m² 감소하였으며, 전빈기울기는 평균 4.3°로 0.1° 급해짐</div>

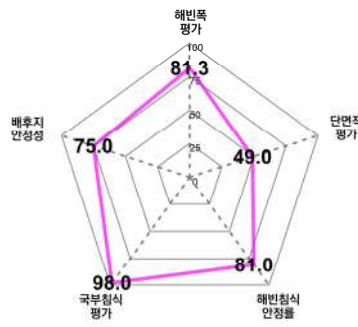
Survey Date				
현황

해빈폭변화율(30)	24.4		
		단면적변화율(20)	9.8		
		해빈침식안정율(10)	8.1		
		국부침식정도(20)	19.6		
		배후지피해위험성(20)	15.0		
		총점	76.9		
		침식등급	B(보통)		
	<div>○ 연안정비사업 시행 : 해당 없음</div> <div>○ 호안이 설치되어 있으며, 만조 시 해수 유입구간이 존재함</div> <div>○ 해당 지역에서 가장 넓은 백사장 구간을 유지하고 있으며, 뚜렷한 침·퇴적 변화는 나타나지 않음</div> <div>○ 2024년 단면측량결과, 전년 대비 평균 해빈폭 6.9m, 평균 단면적 1.1㎡ 증가하였으며, 전반기울기는 평균 0.7°로 0.1° 급해짐</div>

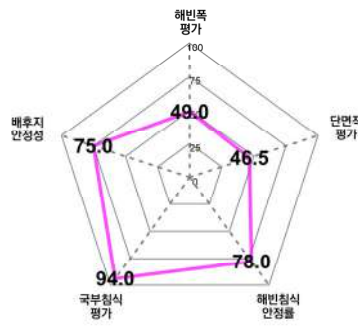
현황

해빈폭변화율(30)	14.7		
		단면적변화율(20)	9.3		
		해빈침식안정율(10)	7.8		
		국부침식정도(20)	18.8		
		배후지피해위험성(20)	15.0		
		총점	65.6		
		침식등급	B(보통)		
	<div>○ 연안정비사업 시행 : 해당 없음</div> <div>○ 호안이 설치되어 있으며, 만조 시 해수 유입구간이 존재함</div> <div>○ 해빈폭 및 단면적이 감소하는 경향을 나타내지만 변화가 크지 않음</div> <div>○ 2024년 단면측량결과, 전년 대비 평균 해빈폭 1.2m, 평균 단면적 1.7㎡ 증가하였으며, 전빈기울기는 평균 4.8°로 0.4° 급해짐</div>

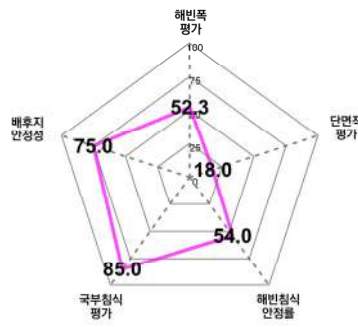
해빈폭변화율(30)		15.7	
단면적변화율(20)		3.6			
해빈침식안정율(10)		5.4			
국부침식정도(20)		17.0			
배후지피해위험성(20)		15.0			
총점		56.7			
침식등급		C(우려)			
현황	<p>○ 연안정비사업 시행 : 호안</p> <p>○ 과거 만조 시 해수 유입으로 인해 자연해안에 포락이 발생했던 구간임</p> <p>○ 제3차 연안정비사업으로 2024년 호안이 설치되어 배후지 안정성 점수가 상향됨</p> <p>○ 2024년 단면측량결과, 전년 대비 평균 해빈폭은 1.2m 증가, 평균 단면적은 변화 없으며, 전반기울기는 평균 1.8°로 1.6° 완만해짐</p>

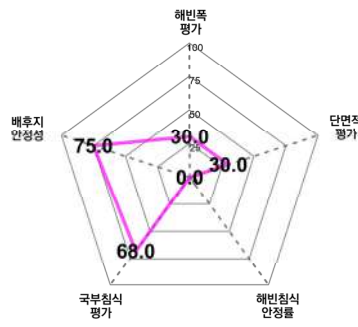
해빈폭변화율(30)	9.0		
		단면적변화율(20)	6.0		
		해빈침식안정율(10)	0.0		
		국부침식정도(20)	13.6		
		배후지피해위험성(20)	15.0		
		총점	43.6		
		침식등급	C(우려)		
	<div>○ 연안정비사업 시행 : 호안</div> <div>○ 과거 만조 시 해수 유입으로 인해 자연해안에 포락이 발생했던 구간임</div> <div>○ 제3차 연안정비사업으로 2024년 호안이 설치되어 배후지 안정성 점수가 상향됨</div> <div>○ 2024년 단면측량결과, 전년 대비 평균 해빈폭 0.5m, 평균 단면적 0.1㎡ 증가하였으며, 전빈기울기는 평균 8.6°로 5.8° 급해짐</div>

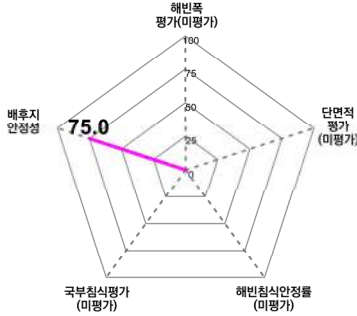
해빈폭변화율(30)	-		
		단면적변화율(20)	-		
		해빈침식안정율(10)	-		
		국부침식정도(20)	-		
		배후지피해위험성(20)	15.0		
		총점	-		
		침식등급	미평가		
	<div>○ 연안정비사업 시행 : 호안</div> <div>○ 과거 노후화 및 붕괴된 호안이 위치하였으나 제3차 연안정비사업을 통해 2024년 9월 호안 공사가 완료됨</div>

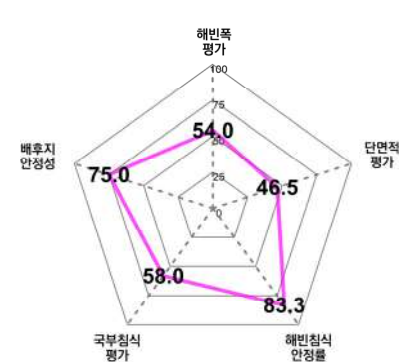
잠식면적(m²)	잠식 해빈폭(m)	잠식원인
29,727	11.7	호안

호안, 배수로

◦ 만조 시 해수 유입(동측 및 서측)에 의한 배후지 피해 방지 대책 수립 필요

◦ 포락이 발생하는 자연해안에 연안정비사업의 호안 신설로 인한 포락 방지 효과 기대

◦ 주기적인 시설물 점검 필요(해수 유입에 의한 시설물 파손 우려)

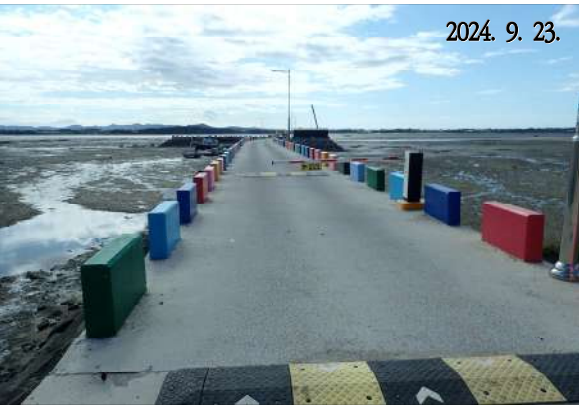
① 조금나루유원지 선착장		② 석축호안

③ 사석경사식호안		③ 사석경사식호안		
번호	종류	현황		
①	조금나루유원지선착장	길이 195m, 폭 6m, 높이 2.8~3.2m, 경사 1:1.2		
②	석축호안	길이 320m, 높이 1.2~2.8m(배후 해안도로)		
③	사석경사식호안	길이 3,830m, 높이 1.6~2.5m(배후 해안도로, 농수로, 수림)

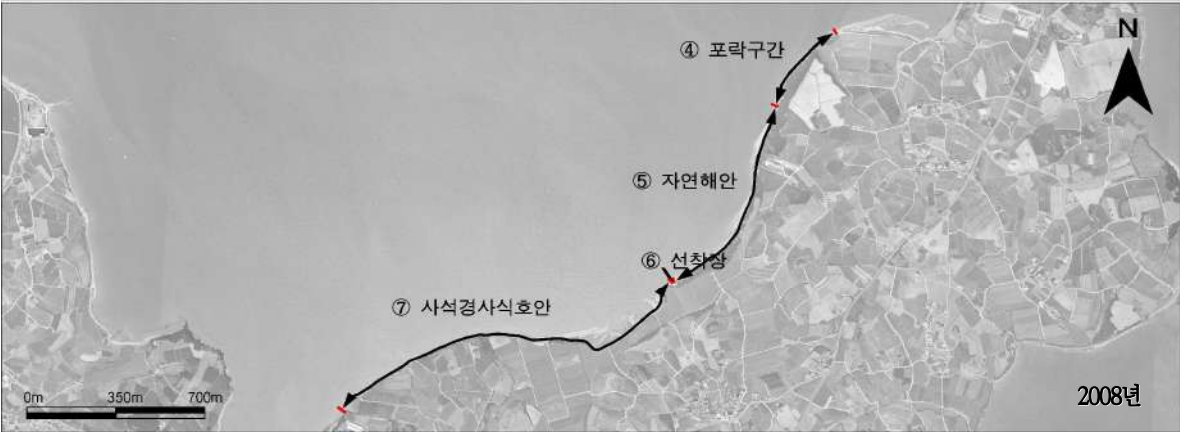
④ 포락구간		⑤ 자연해안

⑥ 선착장		⑦ 사석경사식호안		
번호	종류	현황		
④	포락구간	길이 382m(배후 수림)		
⑤	자연해안	길이 768m(배후 수림, 수림 전면 식생 형성)		
⑥	선착장	길이 70m, 폭 3m, 높이 0.3~1.2m(만조 시 침수)		
⑦	사석경사식호안	길이 1,194m, 높이 3m

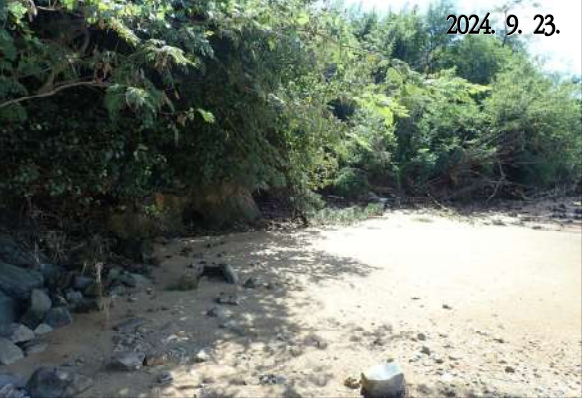
⑧ 포락구간		⑨ 석축호안

⑩ 사석경사식호안		⑪ 자연해안		
번호	종류	현황		
⑧	포락구간	길이 149m(배후 임야 및 전답, 수림붕괴 발생)		
⑨	석축호안	길이 70m, 높이 1m		
⑩	사석경사식호안	길이 540m, 높이 2.2~2.7m(배후 농수로 및 전답, 수림붕괴 발생)		
⑪	자연해안	길이 336m(배후 임야 및 전답)

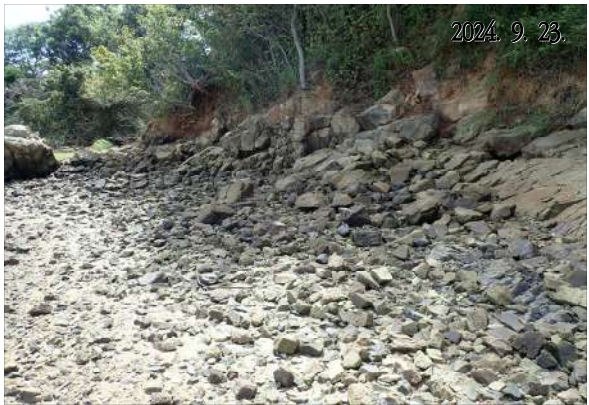
⑫ 포락구간(암반지대)		⑬ 사석경사식호안

⑭ 방파제		⑮ 콘크리트경사식제방		
번호	종류	현황		
⑫	포락구간(암반지대)	길이 534m, 높이 6.5~8.0m(배후 수림 및 전답, 수림붕괴)		
⑬	사석경사식호안	길이 1,181m, 높이 2.2~2.6m(배후 전답 및 농수로, 수림)		
⑭	방파제	길이 95m, 높이 1.0~1.5m		
⑮	콘크리트경사식제방	길이 650m, 높이 2.2~2.5m

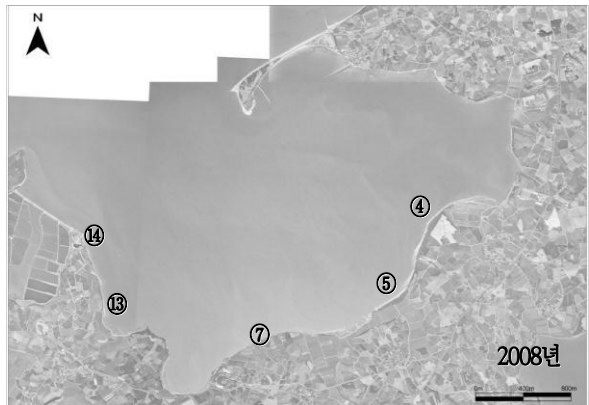
위성영상		④ 포락구간

⑬ 사석경사식호안 전면 모래퇴적		⑭ 방파제		
<ul style="list-style-type: none"><li>○ 3차 연안정비사업의 일환으로 호안 2,183m 설치 공사가 완료됨</li><li>○ 2차 조사 시 ④번 구간 내 포락 심각화로 인한 수림붕괴 범위가 확대됨</li><li>○ 2차 조사 시 ⑤번 자연해안 구간에 포락으로 인한 수림붕괴가 발생함</li><li>○ 2차 조사 시 ⑦번 구간 내 호안 노후화로 인한 파손범위가 확대됨</li><li>○ 1차 조사 대비 ⑬번 구간 사석경사식 호안 구간 전빈부에 모래가 유실되어 자갈분포구간이 확대됨</li><li>○ 1차 조사 시 ⑭번 구간 방파제 주변에 선착장 연결 데크 설치 공사가 완료됨</li></ul>

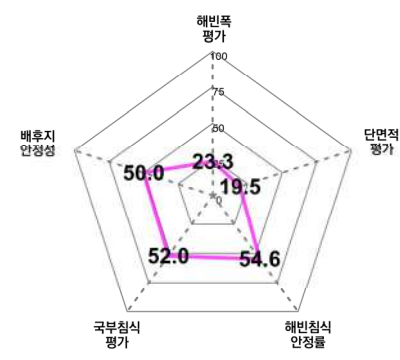
-				-				-							
◦ Source/Sink : 해안사구 훼손에 따른 모래공급 감소															
◦ Cross-shore Process : 호안의 경우 반사파 증가에 따른 침식 발생															
◦ 구조물 현황 호안, 항만시설, 배수로

고찰															
◦ 자연해안구간 수립 붕괴 방지 대책 필요															
◦ 연안정비사업(호안 신설) 완료에 따른 연안환경 변화 모니터링 강화 필요
