# 2024년 연안침식 실태조사

[전라남도2]

- 무안군 / 목포시 / 해남군 / 진도군 -

2024. 12

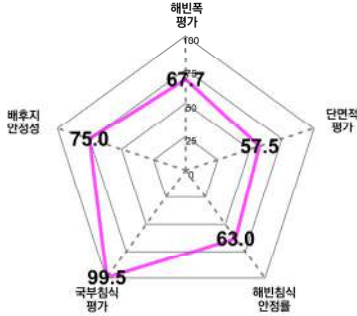
해빈폭변화율(30)	20.3		
단면적변화율(20)		11.5			
해빈침식안정율(10)		6.3			
국부침식정도(20)		19.9			
배후지피해위험성(20)		15.0			
총점		73.0			
침식등급		B(보통)			
현황	<div>○ 연안정비사업 시행 : 호안</div> <div>○ 2021년 04월 제3차 연안정비사업으로 호안 공사가 완료되었으며, 만조 시 해수 유입구간이 존재함</div> <div>○ 비교적 짧은 해빈폭이 형성된 구간이지만, 안정적인 해빈을 유지함</div> <div>○ 2024년 단면측량결과, 전년 대비 평균 해빈폭 0.9m, 평균 단면적 0.3㎡ 증가하였으며, 전빈기울기는 평균 3.3°로 0.3° 급해짐</div>

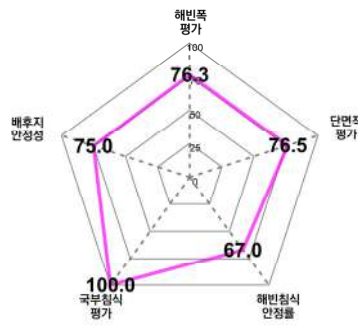
현황

해빈폭변화율(30)	22.9	
			단면적변화율(20)	15.3	
			해빈침식안정율(10)	6.7	
			국부침식정도(20)	20.0	
			배후지피해위험성(20)	15.0	
			총점	79.9	
			침식등급	B(보통)	
	<div>○ 연안정비사업 시행 : 호안</div> <div>○ 연안정비사업으로 호안 공사가 완료되었으며, 만조 시 해수 유입구간이 존재함</div> <div>○ 뚜렷한 침·퇴적 변화가 없으며, 안정적인 해빈을 유지함</div> <div>○ 2024년 단면측량결과, 전년 대비 평균 해빈폭 6.0m, 평균 단면적 1.5㎡ 증가하였으며, 전빈기울기는 평균 1.0°로 변화 없음</div>

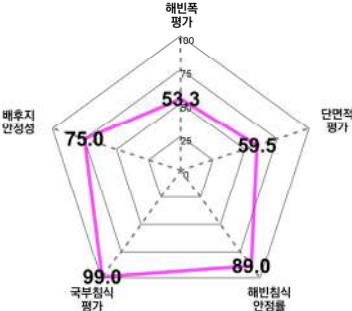
해빈폭변화율(30)	16.0		
단면적변화율(20)		11.9			
해빈침식안정율(10)		8.9			
국부침식정도(20)		19.8			
배후지피해위험성(20)		15.0			
총점		71.6			
침식등급		B(보통)			
현황	<div>○ 연안정비사업 시행 : 호안</div> <div>○ 연안정비사업으로 호안 공사가 완료되었으며, 만조 시 해수 유입구간이 존재함</div> <div>○ 펄이 우세한 구간으로 해빈폭의 증가, 감소가 반복적으로 나타남</div> <div>○ 2024년 단면측량결과, 전년 대비 평균 해빈폭 1.7m, 평균 단면적 2.7㎡ 증가하였으며, 전빈기울기는 평균 1.6°로 0.8° 급해짐</div>

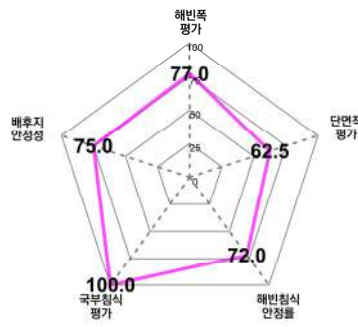
해빈폭변화율(30)	23.1		
단면적변화율(20)		12.5			
해빈침식안정율(10)		7.2			
국부침식정도(20)		20.0			
배후지피해위험성(20)		15.0			
총점		77.8			
침식등급		B(보통)			
현황	<div>○ 연안정비사업 시행 : 호안</div> <div>○ 연안정비사업으로 호안 공사가 완료되었으며, 만조 시 해수 유입구간이 존재함</div> <div>○ 비교적 안정적인 해빈을 유지하며, 해빈폭이 미미하게 증가하는 경향을 보임</div> <div>○ 2024년 단면측량결과, 전년 대비 평균 해빈폭 3.1m, 평균 단면적 1.6㎡ 증가하였으며, 전빈기울기는 평균 0.7°로 0.6° 완만해짐</div>

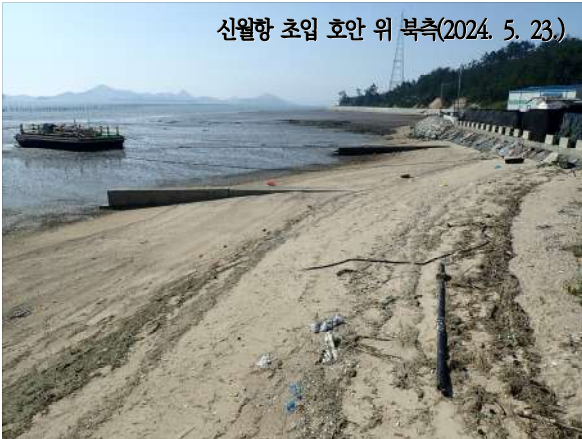
지역명	무안군 신월	분류번호	전남-무안-14	23/25
<div>신월항 초입 호안 위 북측(2024. 5. 23.)</div>

어촌뉴딜사업의 일환으로 운수시설이 공사중임				
<div>신월항 초입 호안 위 북측(2024. 10. 10.)</div>

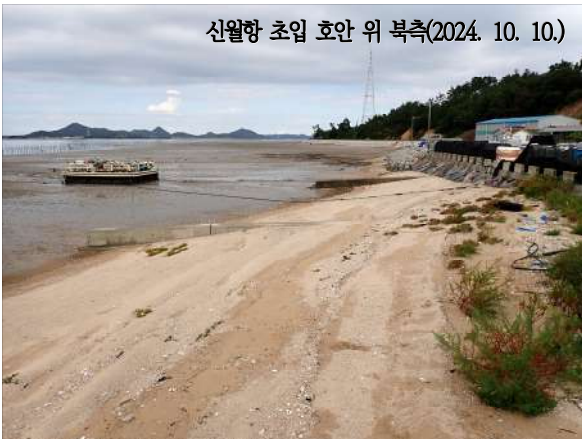
2차 조사 시 북측 일부구간을 제외한 전구간에서 해빈폭 및 단면적이 감소함				
공 란

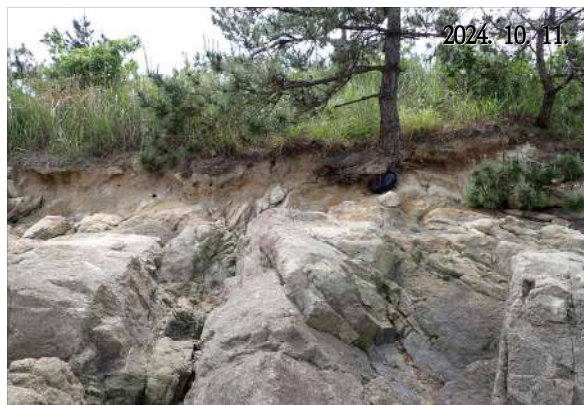
위성영상		⑥ 포락구간

⑮ 포락구간		⑯ 사석경사식호안		
<ul style="list-style-type: none"><li>○ 해안구성은 인공해안 4,769m, 자연해안 486m, 침식해안 296m이며, 총연장은 5,551m의 해안으로 이루어짐</li><li>○ 2차 조사 시 ⑥번 구간에서 포락범위가 확대되어 수림붕괴가 우려됨</li><li>○ 1차 조사 시 ⑧번 암반지대 구간에서 포락이 발생함</li><li>○ 1차 조사와 비교하여 ⑨번 사석경사식 호안 전면에 모래가 퇴됨</li><li>○ 2차 조사 시 ⑮번 구간에서 토사 포락이 심화되어 수림 붕괴 우려가 있음</li><li>○ 2차 조사 시 ⑯번 사석경사식 호안 구간 전빈부에 모래가 유실되어 자갈분포구간이 확대됨</li></ul>

◦ 자연해안구간 토사 포락 방지 대책 필요

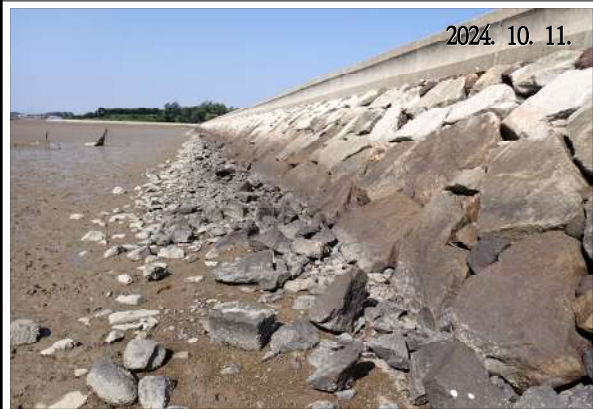
③ 배수로		④ 자연해안		
번호	종류	현황		
①	사석경사식호안	길이 422m, 높이 3.8~4.6m(배후 해안도로 및 전답)		
②	포락구간	길이 24m, 높이 2~3m(배후 해안도로)		
③	배수로	길이 10m, 배수구 직경 1m(배후 해안도로)		
④	자연해안	길이 599m, 배후 수림 및 식생(일부구간 토사포락 진행)

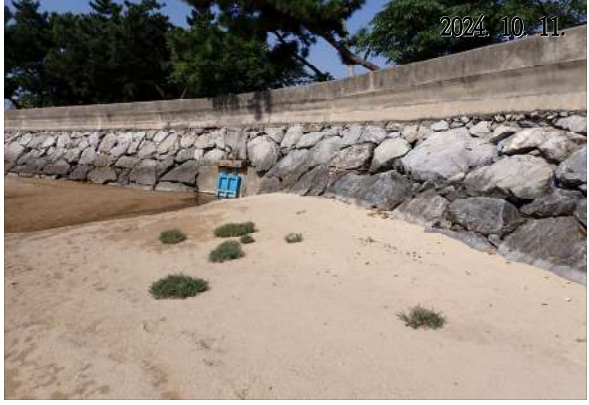
⑧ 사석경사식호안		⑨ 직립호안

⑩ 방파호안		⑪ 톱머리항		
번호	종 류	현 황		
⑧	사석경사식호안	길이 197m, 높이 3.2~3.6m		
⑨	직립호안	길이 156m, 높이 1.2~1.4m		
⑩	방파호안	길이 645m, 높이 0.6~1.8m		
⑪	톱머리항	방파제 길이 50m, 폭 6m

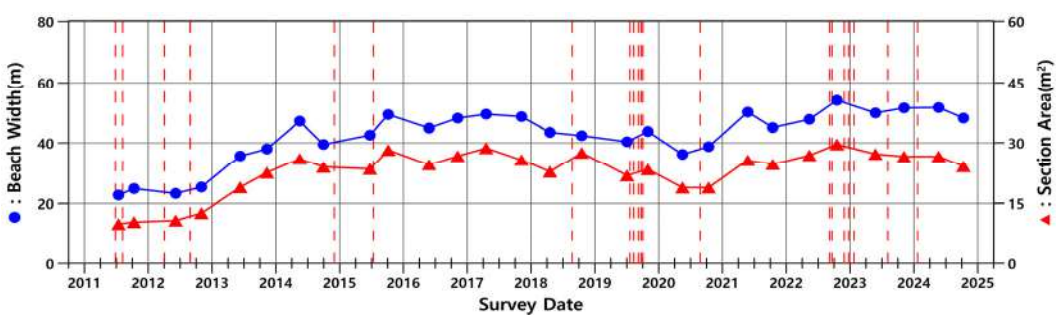
분석	<div>○ 2024년 단면측량결과, 전년 대비 평균 해빈폭 0.8m, 평균 단면적 1.5㎡ 감소하였으며, 전빈기울기는 평균 1.1°로 0.1° 급해짐</div> <div>○ 6번 기선에서 해빈폭 2.2m, 단면적 2.8㎡가 감소하여 대상지역 내 최대 감소폭을 나타냄</div>

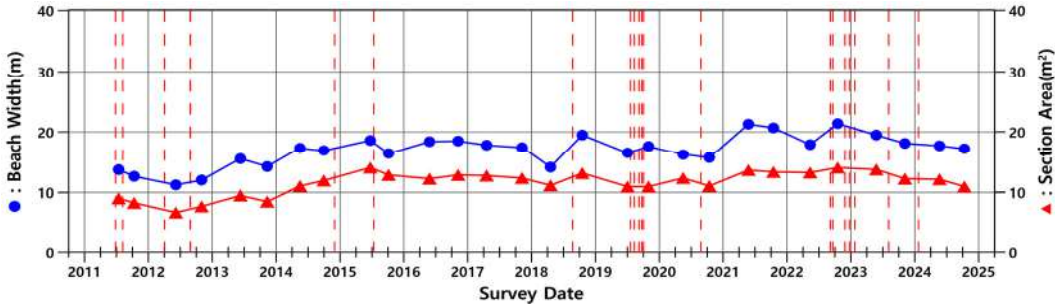
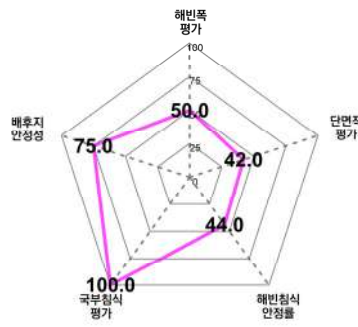
해빈폭변화율(30)	15.0		
단면적변화율(20)		8.4			
해빈침식안정율(10)		4.4			
국부침식정도(20)		20.0			
배후지피해위험성(20)		15.0			
총점		62.8			
침식등급		B(보통)			
현황	<div>○ 연안정비사업 시행 : 해당 없음</div> <div>○ 호안이 설치되어 있고 모래와 펄이 우세한 해빈이 형성된 구간임</div> <div>○ 해빈폭 및 단면적의 큰 변화는 나타나지 않으나, 배후지 해수 유입구간이 존재함</div> <div>○ 2024년 단면측량결과, 전년 대비 평균 해빈폭 1.3m, 평균 단면적 1.5㎡ 감소하였으며, 전빈기울기는 평균 2.2°로 0.3° 급해짐</div>

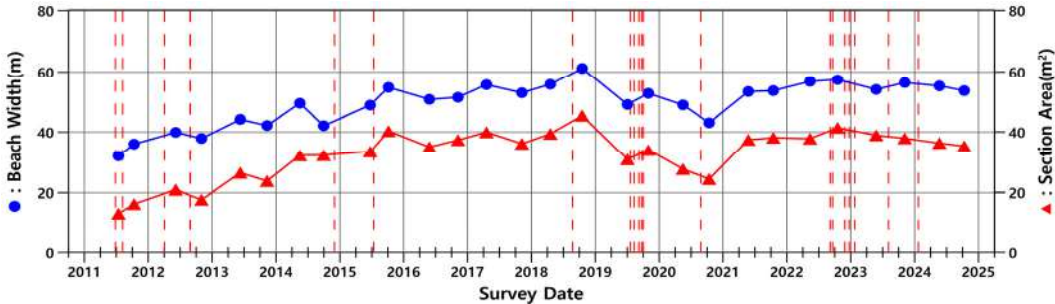
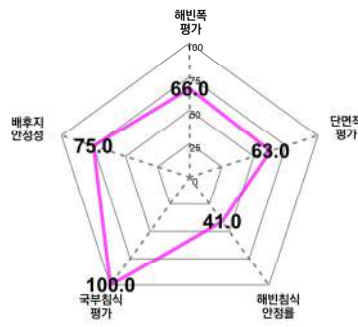
해빈폭변화율(30)	19.8		
단면적변화율(20)		12.6			
해빈침식안정율(10)		4.1			
국부침식정도(20)		20.0			
배후지피해위험성(20)		15.0			
총점		71.5			
침식등급		B(보통)			
현황	<ul style="list-style-type: none"><li>○ 연안정비사업 시행 : 해당 없음</li><li>○ 호안이 설치되어 있고 모래와 펄이 우세한 해빈이 형성된 구간임</li><li>○ 해빈폭 및 단면적의 미미한 증가 경향이 나타나지만, 관측 초기 짧은 해빈폭의 영향으로 해빈침식안정율이 낮게 평가됨</li><li>○ 2024년 단면측량결과, 전년 대비 평균 해빈폭 0.8m, 평균 단면적 2.6㎡ 감소하였으며, 전반기울기는 평균 1.1°로 0.1° 완만해짐</li></ul>

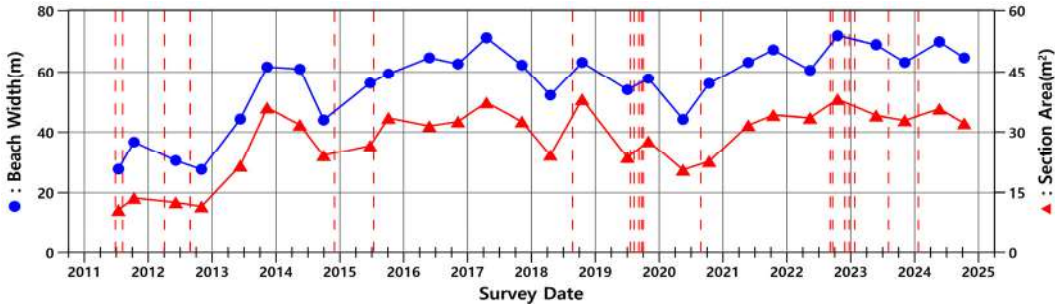
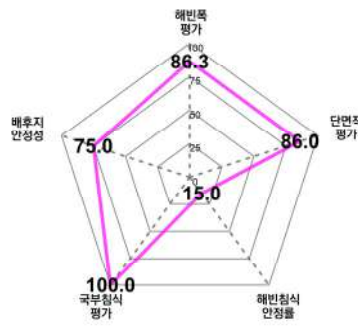
해빈폭변화율(30)	25.9		
단면적변화율(20)		17.2			
해빈침식안정율(10)		1.5			
국부침식정도(20)		20.0			
배후지피해위험성(20)		15.0			
총점		79.6			
침식등급		B(보통)			
현황	<ul style="list-style-type: none"><li>○ 연안정비사업 시행 : 해당 없음</li><li>○ 호안이 설치되어 있고 모래와 펄이 우세한 해빈이 형성된 구간임</li><li>○ 해빈폭 및 단면적의 증가 경향이 나타나지만, 관측 초기 짧은 해빈폭의 영향으로 해빈침식안정율이 낮게 평가됨</li><li>○ 2024년 단면측량결과, 전년 대비 평균 해빈폭 1.2m, 평균 단면적 0.5㎡ 증가하였으며, 전반기울기는 평균 0.8°로 0.3° 급해짐</li></ul>

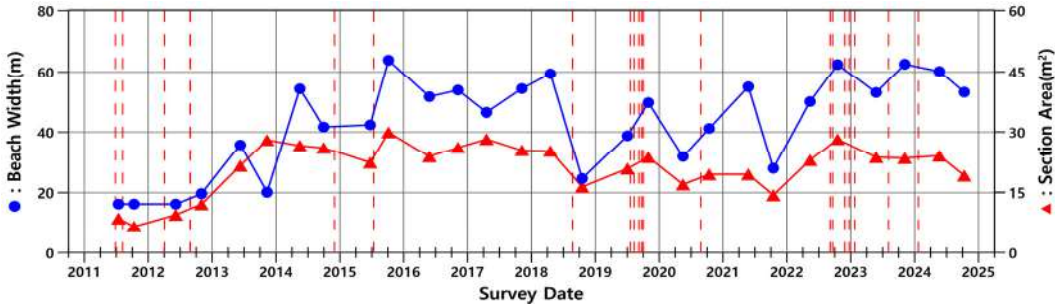
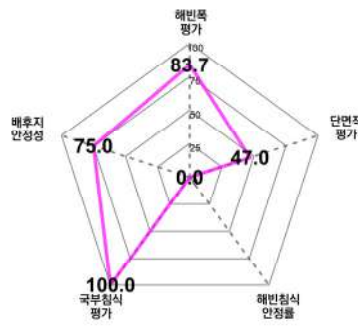
해빈폭변화율(30)	25.1		
		단면적변화율(20)	9.4		
		해빈침식안정율(10)	0.0		
		국부침식정도(20)	20.0		
		배후지피해위험성(20)	15.0		
		총점	69.5		
		침식등급	B(보통)		
	<div>○ 연안정비사업 시행 : 해당 없음</div> <div>○ 호안이 설치되어 있고 모래와 펄이 우세한 해빈이 형성된 구간임</div> <div>○ 해빈폭 및 단면적의 증가 경향이 나타나지만, 관측 초기 짧은 해빈폭의 영향으로 해빈침식안정율이 낮게 평가됨</div> <div>○ 2024년 단면측량결과, 전년 대비 평균 해빈폭 1.2m, 평균 단면적 1.9㎡ 감소하였으며, 전반기울기는 평균 0.4°로 0.3° 완만해짐</div>

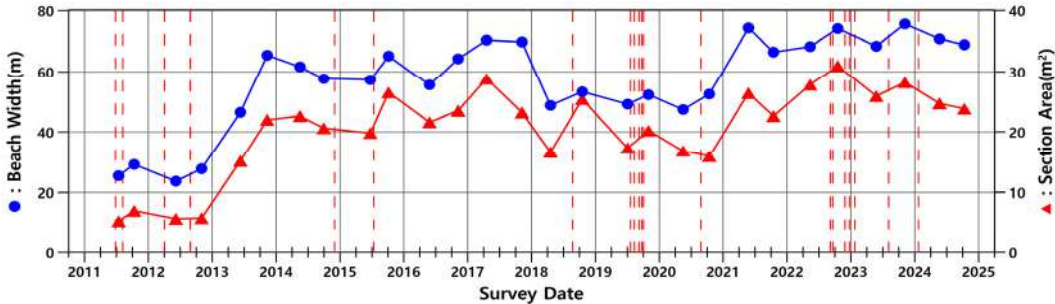
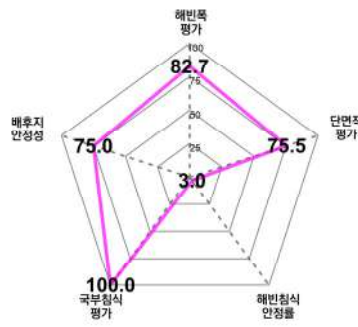
해빈폭변화율(30)	24.8		
단면적변화율(20)		15.1			
해빈침식안정율(10)		0.3			
국부침식정도(20)		20.0			
배후지피해위험성(20)		15.0			
총점		75.2			
침식등급		B(보통)			
현황	<ul style="list-style-type: none"><li>○ 연안정비사업 시행 : 해당 없음</li><li>○ 호안이 설치되어 있고 모래와 펄이 우세한 해빈이 형성된 구간임</li><li>○ 해빈폭 및 단면적의 증가 경향이 나타나지만, 관측 초기 짧은 해빈폭의 영향으로 해빈침식안정율이 낮게 평가됨</li><li>○ 2024년 단면측량결과, 전년 대비 평균 해빈폭 2.2m, 평균 단면적 2.8㎡ 감소하였으며, 전반기울기는 평균 0.9°로 0.1° 급해짐</li></ul>

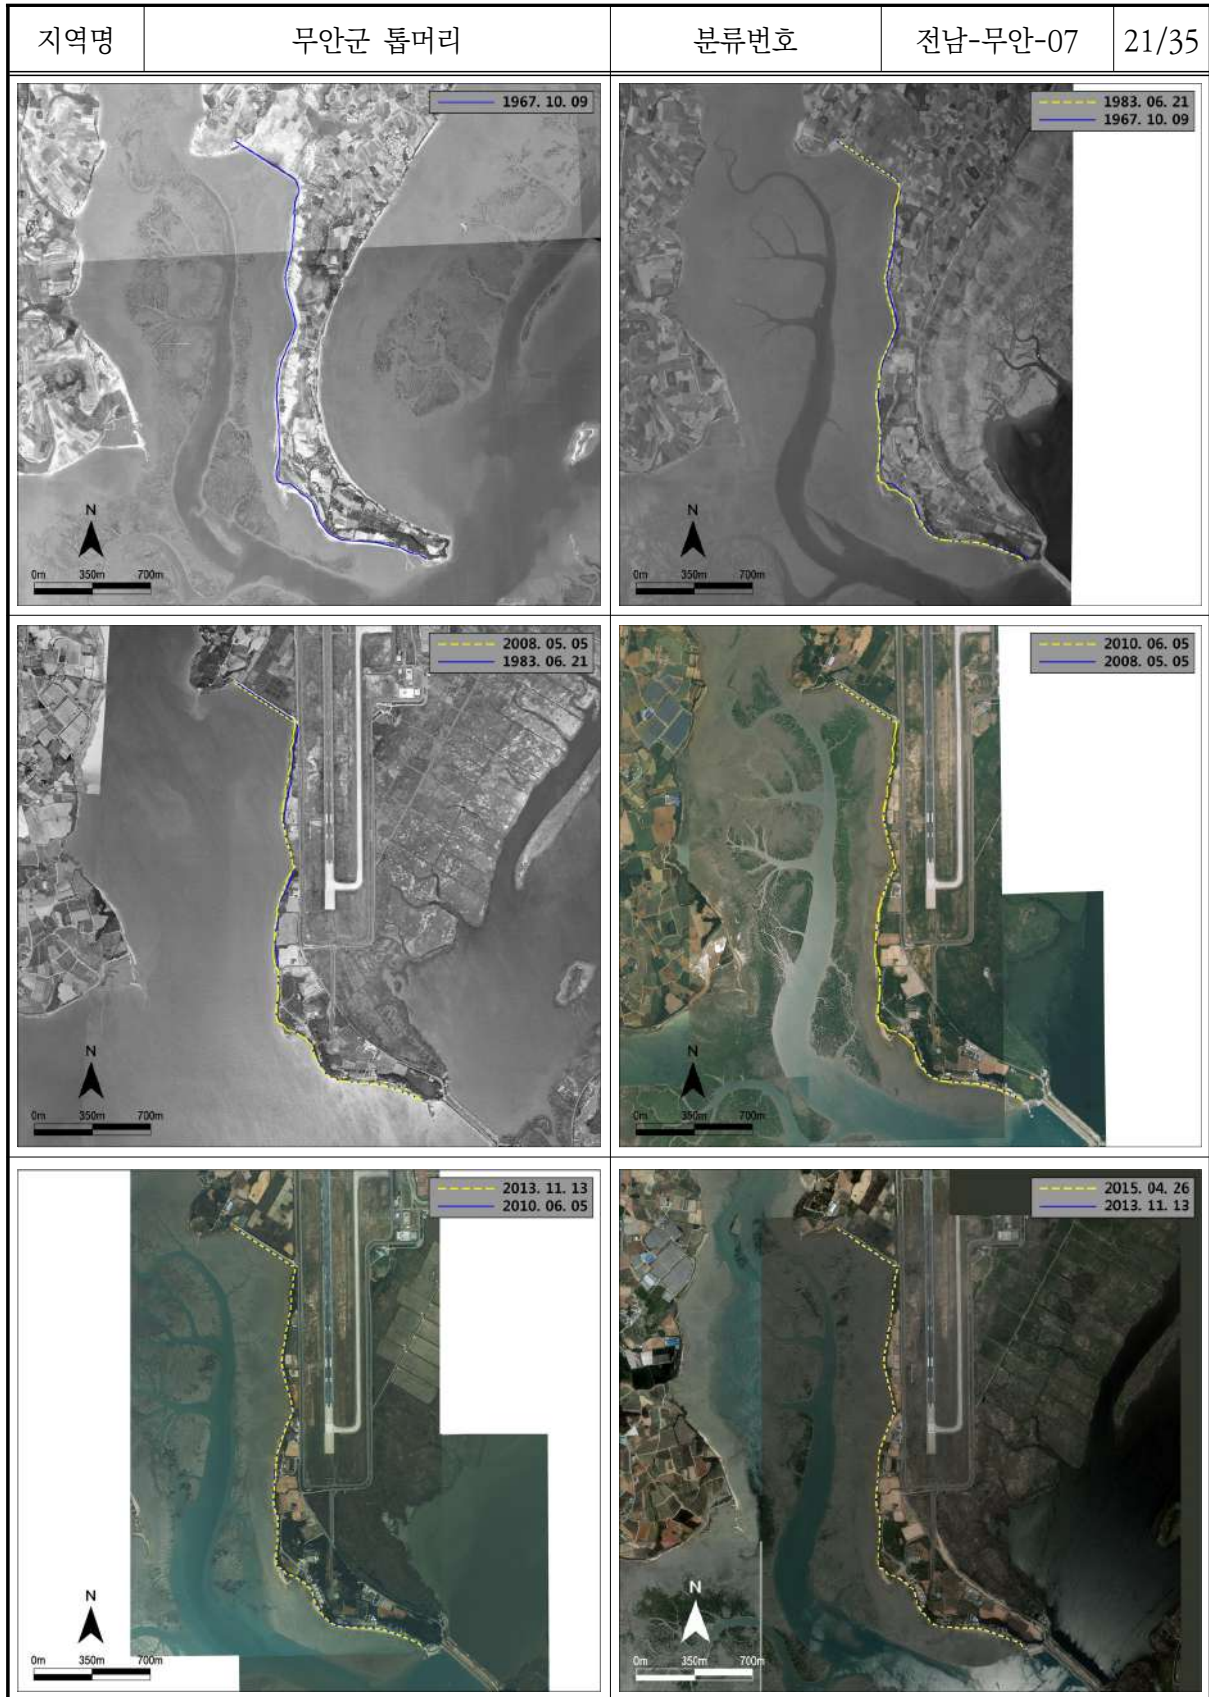
공 란		
특 징				
<ul style="list-style-type: none"><li>○ 1983년은 호안과 방조제가 건설됨</li><li>○ 2008년에는 톱머리항과 호안이 건설됨</li><li>○ 2010년은 직립호안을 계단식호안으로 정비함</li></ul>

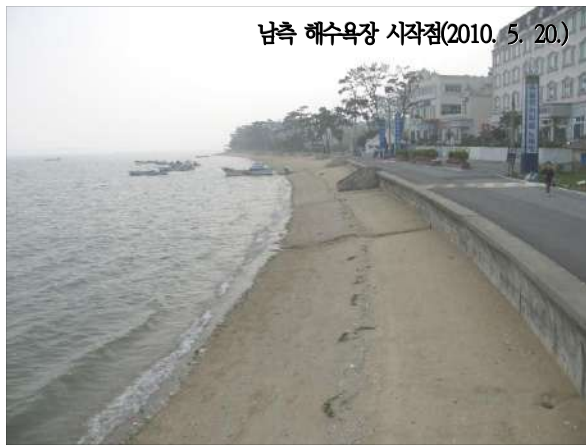
지역명	무안군 톱머리	분류번호	전남-무안-07	24/35
<p>남측 해수욕장 시작점(2010. 5. 20.)</p>

<p>북측 자연해안 시작점(2010. 5. 20.)</p>  		
<p>남측 전면구간은 전년 대비 큰 변화는 없으며, 북측 호안이 설치되지 않은 자연해안에서 국지적으로 토사 포락이 발생함</p>				
<p>남측 해수욕장 시작점(2010. 11. 2.)</p>  		<p>북측 자연해안 시작점(2010. 11. 2.)</p>

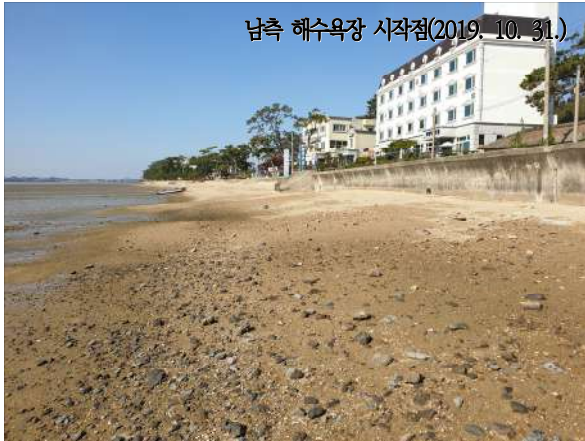
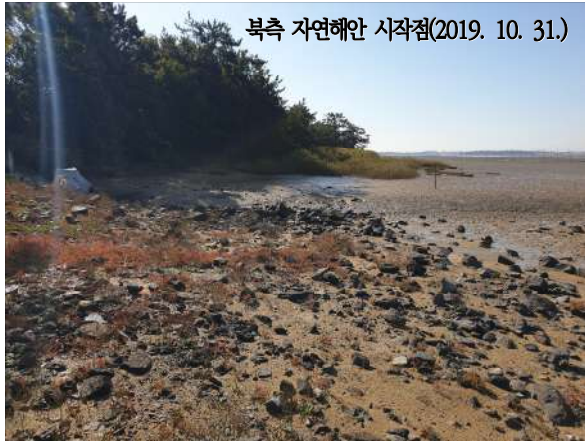
지역명	무안군 톱머리	분류번호	전남-무안-07	30/35
<p>남측 해수욕장 시작점(2019. 10. 31.)</p>

북측 및 중앙구간 호안 전면에 모래가 퇴적되어 자갈분포구간이 감소함				
<p>남측 해수욕장 시작점(2020. 4. 13.)</p>

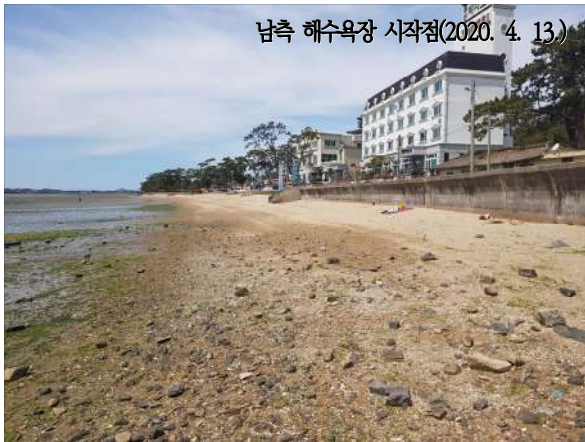
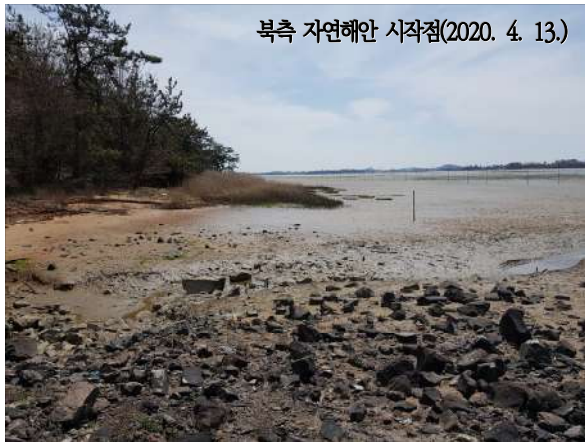
북측구간에서 해변폭 및 단면적이 감소함				
<p>남측 해수욕장 시작점(2020. 10. 13.)</p>

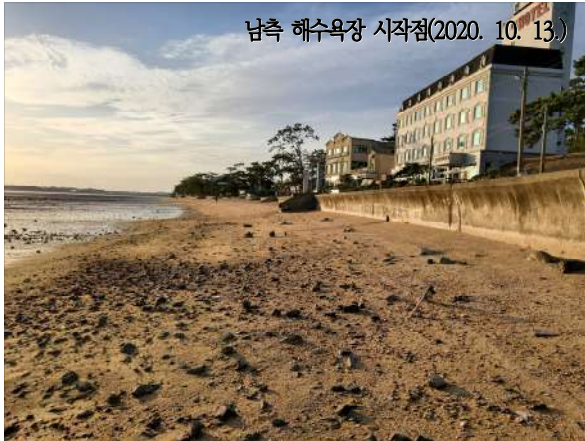
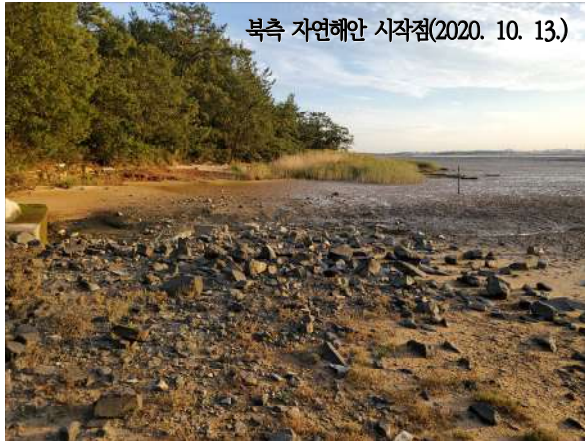
남측구간에서 호안 전면에 모래가 퇴적되었으며, 해변폭 및 단면적이 증가함

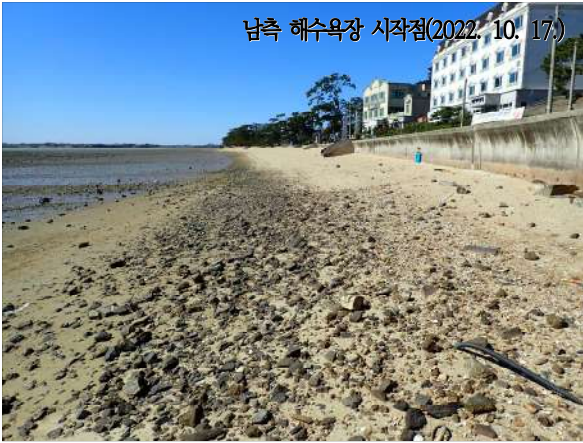
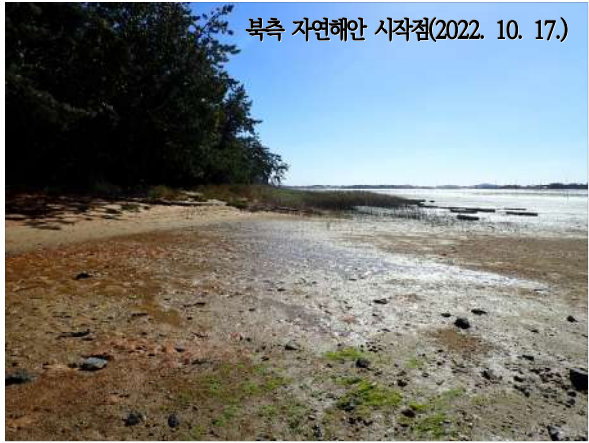
지역명	무안군 톱머리	분류번호	전남-무안-07	32/35
<p>남측 해수욕장 시작점(2022. 10. 17.)</p>

<p>남측 일부구간을 제외한 전구간에서 해변폭 및 단면적이 증가함</p>				
<p>남측 해수욕장 시작점(2023. 5. 25.)</p>

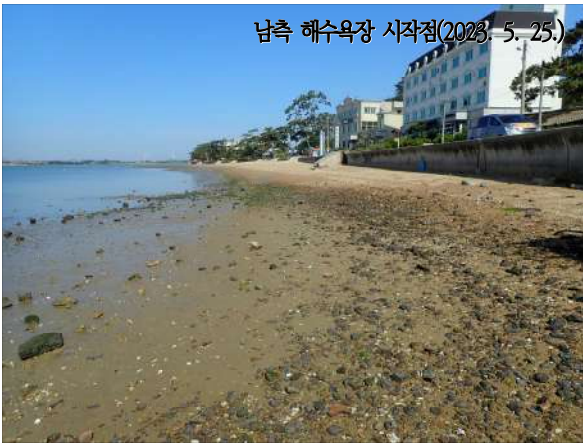
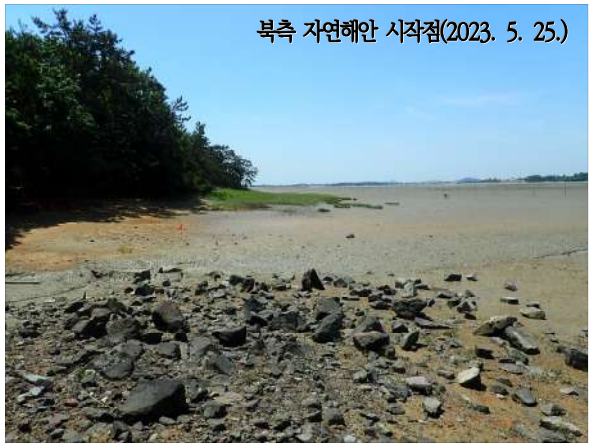
<p>남측 일부구간을 제외하고 전구간에서 해변폭 및 단면적이 감소함</p>				
<p>남측 해수욕장 시작점(2023. 11. 6.)</p>

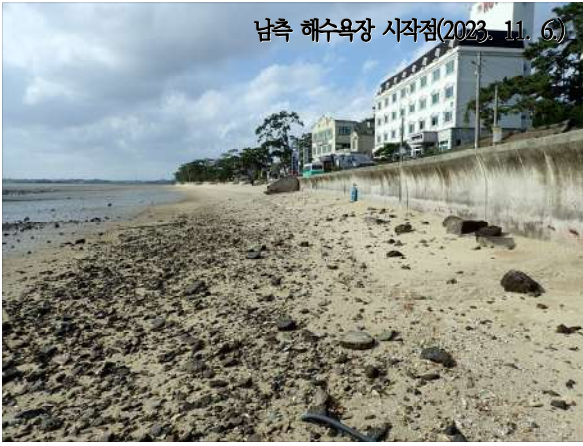
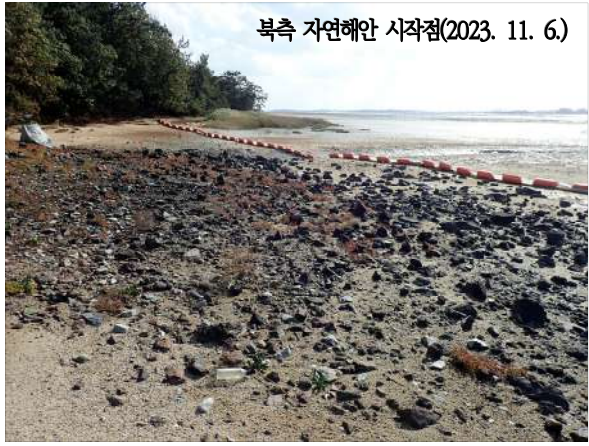
<p>남측구간 석축호안 전면에 모래 유실이 발생함</p>

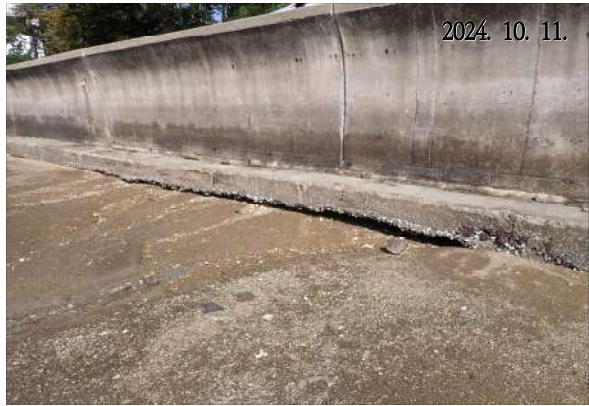
<div>2024. 10. 11.</div>		
① 중앙구간 모래 유실

<div>2024. 10. 11.</div>		
② 남측구간 호안 전면 모래 유실		③ 남측구간 해안 전경		
<div>○ 2차 조사 시 전구간에서 해변폭 및 단면적이 감소하였으며, 만조 시 해수유입으로 인한 침식이 주요 원인으로 판단됨</div> <div>○ 중앙구간에 모래가 유실되었으며, 해당 4번 기선에서 해변폭 5.2m, 단면적 3.5㎡가 감소함</div> <div>○ 남측구간 호안 전면에 모래가 유실되어 호안 기초 부분이 드러남</div>

고찰																	
◦ 만조 시 해수 유입(중앙 및 북측)에 의한 배후지 피해 방지 대책 수립 필요

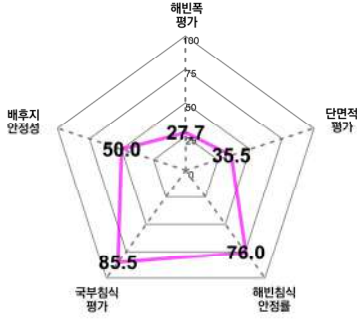
현황

해빈폭변화율(30)	8.3		
		단면적변화율(20)	7.1		
		해빈침식안정율(10)	7.6		
		국부침식정도(20)	17.1		
		배후지피해위험성(20)	10.0		
		총점	50.1		
		침식등급	C(우려)		
	<div>○ 연안정비사업 시행 : 해당 없음</div> <div>○ 구조물이 없는 자연해안구간으로 만조 시 해수 유입으로 인한 포락이 발생함</div> <div>○ 관측 초기 대비 해빈폭 및 단면적이 미미한 감소경향을 나타냄</div> <div>○ 2024년 단면측량결과, 전년 대비 평균 해빈폭은 1.6m 감소, 평균 단면적 및 전 빈기울기는 변화 없음</div>

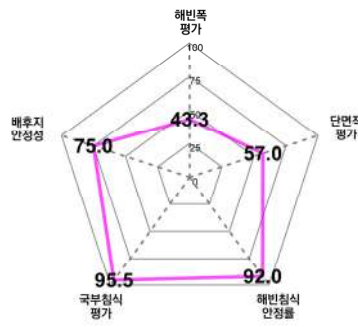
현황

해빈폭변화율(30)	13.0	
			단면적변화율(20)	11.4	
			해빈침식안정율(10)	9.2	
			국부침식정도(20)	19.1	
			배후지피해위험성(20)	15.0	
			총점	67.7	
			침식등급	B(보통)	
	<div>○ 연안정비사업 시행 : 해당 없음</div> <div>○ 배후에 가건물이 설치되어 있으며, 만조 시 해수 유입구간이 존재함</div> <div>○ 주기적인 침·퇴적이 반복되었으나 2023년 이후 안정적인 해빈을 유지함</div> <div>○ 2024년 단면측량결과, 전년 대비 평균 해빈폭은 0.4m 감소, 평균 단면적은 1.0 m² 증가하였으며, 전빈기울기는 평균 1.3°로 변화 없음</div>

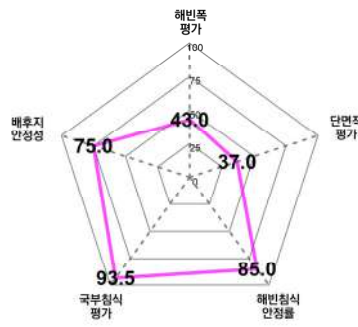
현황

해빈폭변화율(30)	12.9		
		단면적변화율(20)	7.4		
		해빈침식안정율(10)	8.5		
		국부침식정도(20)	18.7		
		배후지피해위험성(20)	15.0		
		총점	62.5		
		침식등급	B(보통)		
	<div>○ 연안정비사업 시행 : 해당 없음</div> <div>○ 구조물이 없는 자연해안으로, 만조 시 해수 유입구간이 존재함</div> <div>○ 2021년 이후 큰 침·퇴적 변화 없이 안정적인 해빈을 유지함</div> <div>○ 2024년 단면측량결과, 전년 대비 평균 해빈폭 0.2m, 평균 단면적 0.2㎡ 감소하였으며, 전빈기울기는 평균 1.4°로 0.2° 급해짐</div>

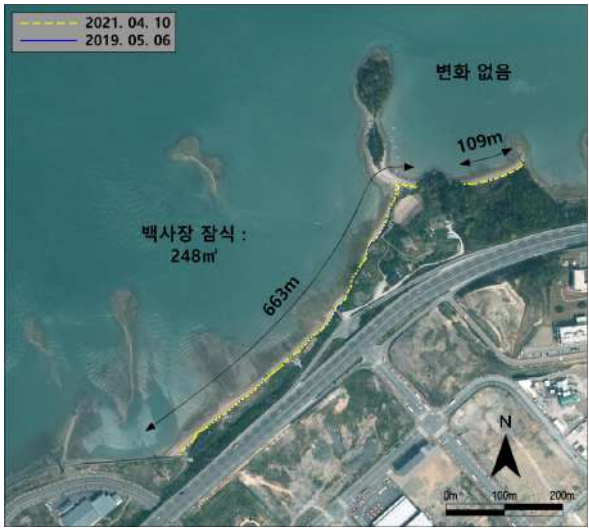
<p>2021. 04. 10 2019. 05. 06</p> <p>변화 없음</p> <p>백사장 잠식 : 248m²</p> <p>663m</p> <p>109m</p> <p>N</p> <p>0m 100m 200m</p> </div> <div style="text-align: center;">

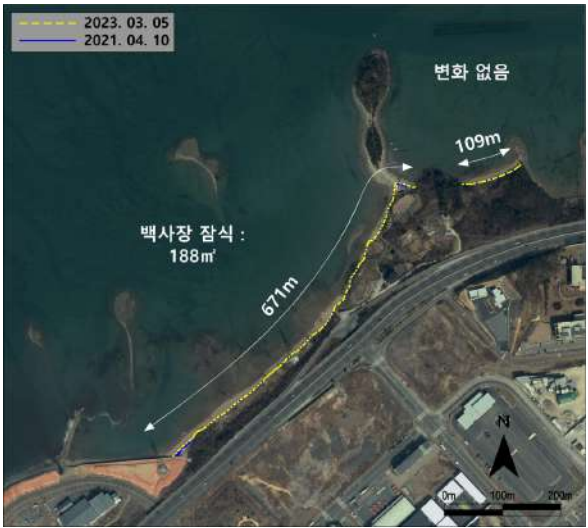
<p>2023. 03. 05 2021. 04. 10</p> <p>변화 없음</p> <p>백사장 잠식 : 188m²</p> <p>671m</p> <p>109m</p> <p>N</p> <p>0m 100m 200m</p> </div> </div>				
<div style="display: flex; justify-content: space-around;"> <div style="text-align: center;">

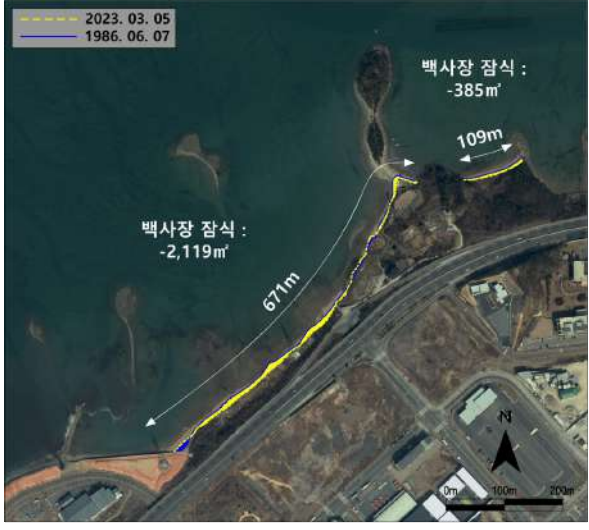
<p>2023. 03. 05 1986. 06. 07</p> <p>백사장 잠식 : -385m²</p> <p>백사장 잠식 : -2,119m²</p> <p>671m</p> <p>109m</p> <p>N</p> <p>0m 100m 200m</p> </div> <div style="text-align: center; font-size: 2em; color: gray;">공 란</div> </div>				
특 징				
기간	백사장잠식		비고	
	잠식면적(m²)	잠식폭(m)		
1986~1994	-930	-1.2		
1994~2002	-143	-0.2		
2002~2015	-2,147	-2.8		
2015~2017	45	0.1		
2017~2019	235	0.3

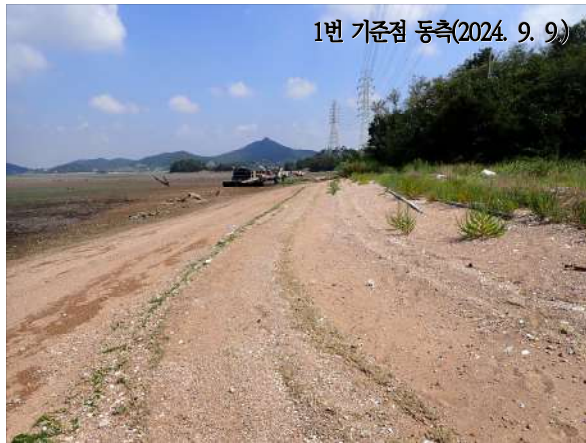
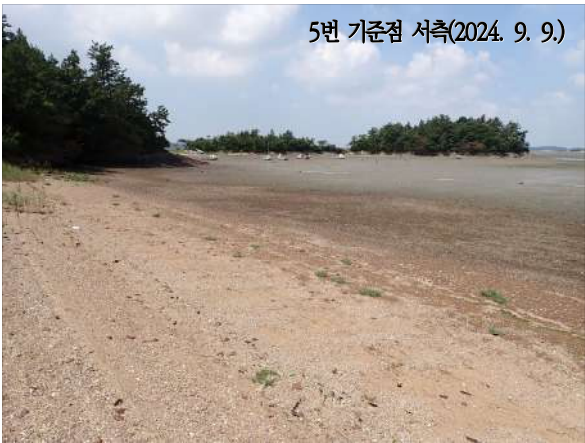
전구간에서 해빈폭이 감소하였으며, 서측구간에 자갈분포구간이 확대됨				
공 란				
공 란

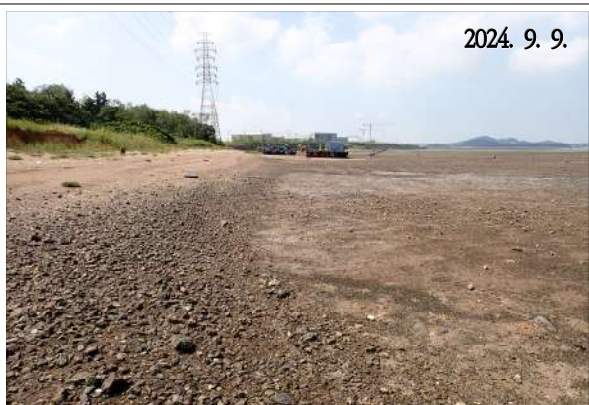
<div>2024. 9. 9.</div>		
① 서측 자갈분포구간 확대		② 중앙구간 모래유실

<div>2024. 9. 9.</div>		
③ 북측 자연해안 포락		④ 동측 해안 전경		
<ul style="list-style-type: none"><li>○ 서측구간에서 모래가 유실되어 자갈분포구간이 확대됨</li><li>○ 해당지역은 자연해안으로 이루어진 지역으로 만조 시 해수 유입에 의한 포락이 침식 원인으로 판단되며, 일부구간에서 포락으로 인하여 수림이 붕괴됨</li><li>○ 중앙구간에 위치한 배수로 전면에서 유출수의 영향으로 모래가 유실되었으며, 자갈분포구간이 확대됨</li><li>○ 제3차 연안정비사업으로 양빈(78,000㎥), 산책로(2,000m)가 계획됨</li></ul>

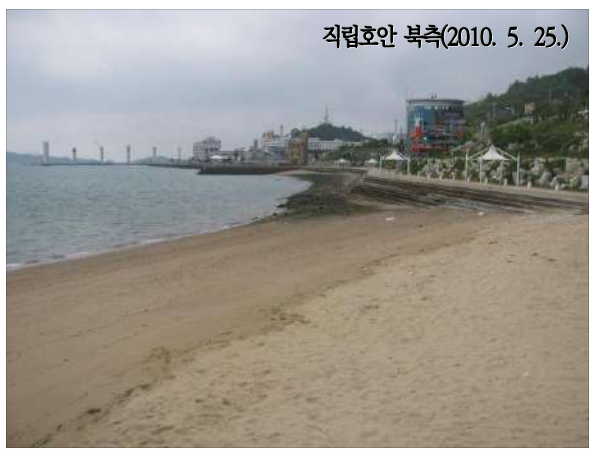
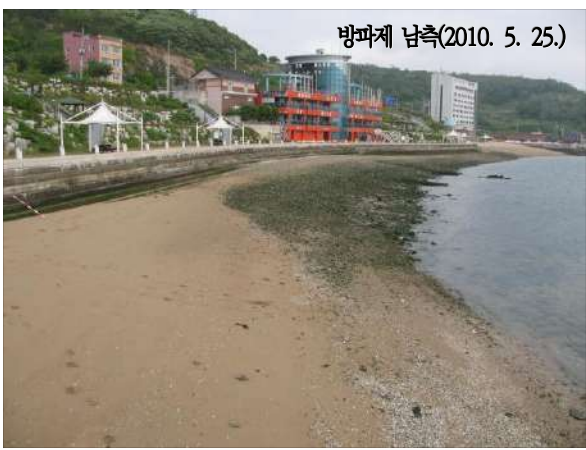
지역명	목포시 유달유원지	분류번호	전남-목포-02	16/27
<div>직립호안 북측(2010. 5. 25.)</div>

<div>해빈폭이 좁고 해빈경사도가 급하며 자갈이 드러나 있음</div>				
<div>직립호안 북측(2010. 10. 27.)</div>

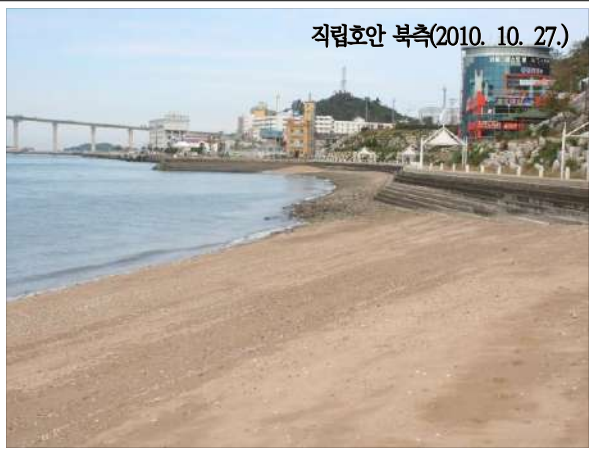
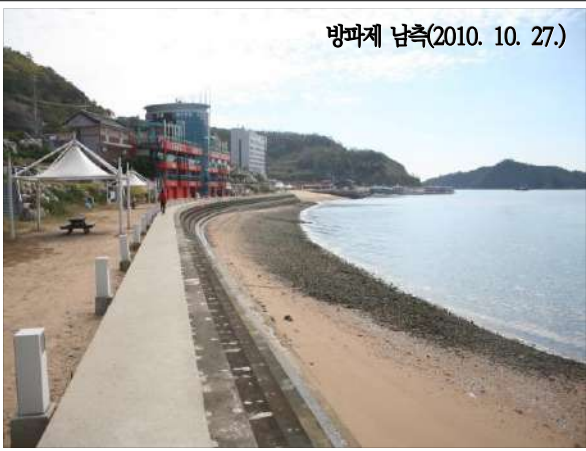
<div>호안도로구간에 비사가 퇴적되어 있으며 계단식호안 전면에 2010년 1차 조사 대비 모래가 퇴적됨</div>				
<div>직립호안 북측(2011. 06. 27.)</div>

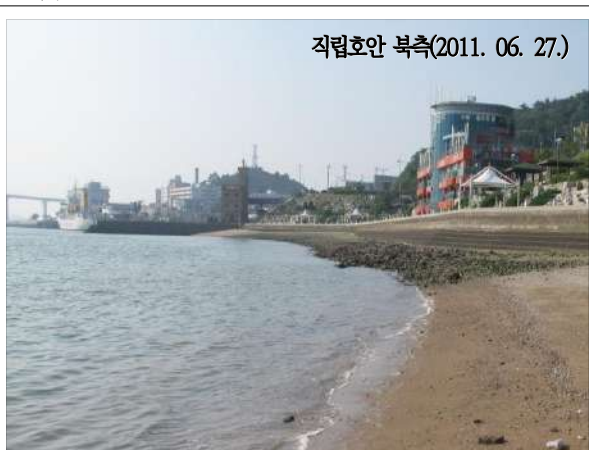
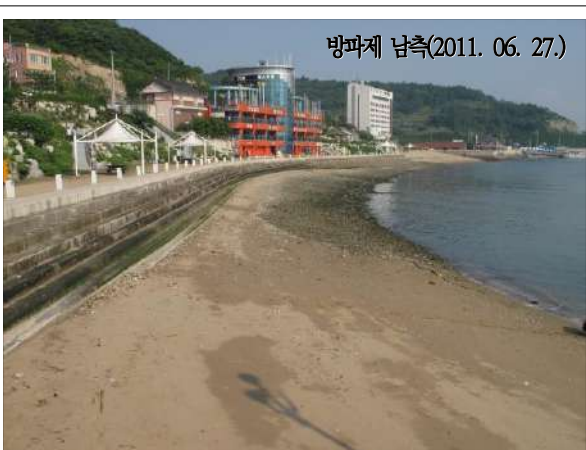
<div>전년 조사 대비 뚜렷한 침·퇴적 변화는 보이지 않으며, 단면측량결과 전구간에서 미미하게 퇴적경향을 나타냄</div>

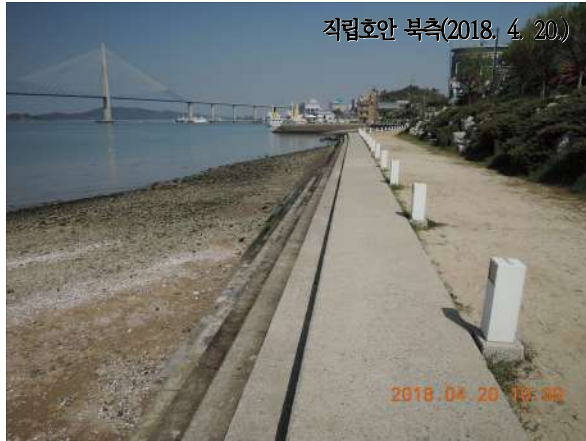
지역명	목포시 유달유원지	분류번호	전남-목포-02	21/27
<div>직립호안 북측(2018. 4. 20.)</div>

<div>방파제 남측(2018. 4. 20.)</div>  		
남측구간에서 해변폭 및 단면적이 감소하였으며, 자갈분포구간이 확대됨				
<div>직립호안 북측(2018. 10. 15.)</div>

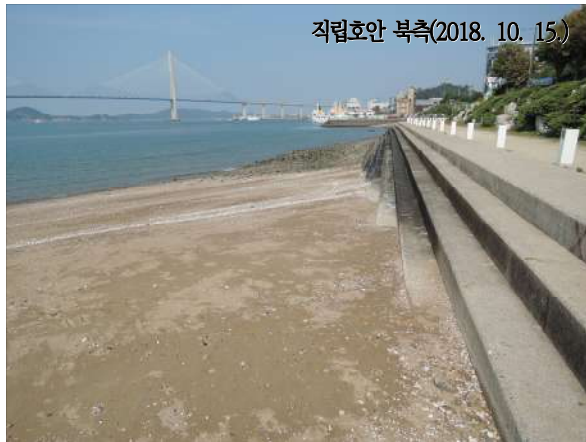
<div>방파제 남측(2018. 10. 15.)</div>  		
남측 산책로에 비사가 퇴적되었으며, 북측구간 호안 전면에 모래가 퇴적되어 자갈분포구간이 감소함				
<div>직립호안 북측(2019. 7. 2.)</div>

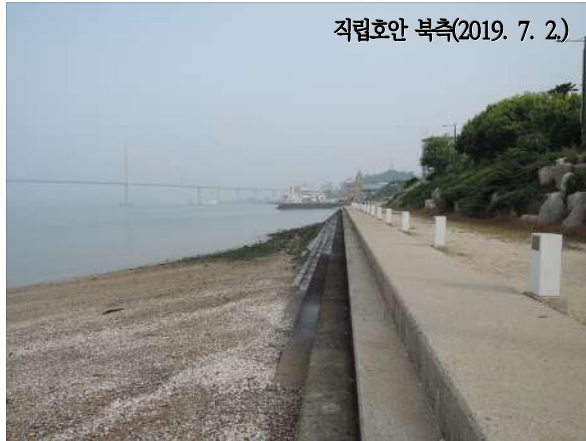
<div>방파제 남측(2019. 7. 2.)</div>  		
북측구간 호안 전면에 모래 및 자갈이 퇴적됨

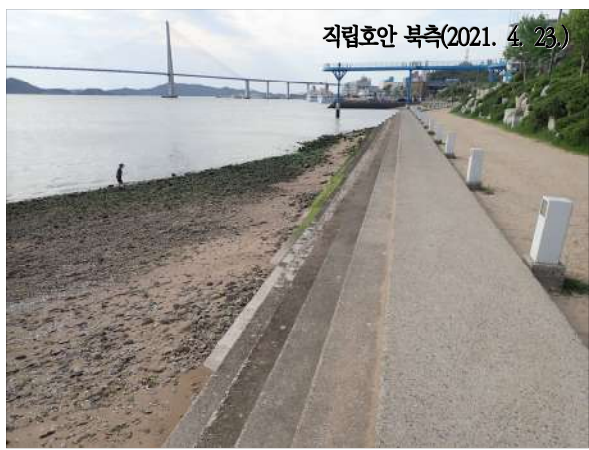
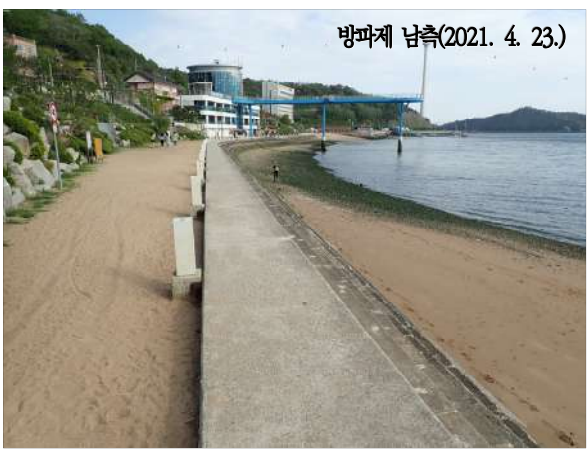
지역명	목포시 유달유원지	분류번호	전남-목포-02	23/27
<div>직립호안 북측(2021. 4. 23.)</div>

<p>중앙 및 북측구간에서 해빈폭 및 단면적이 감소하였으며, 전구간에서 자갈분포구간이 확대됨</p>				
<div>직립호안 북측(2021. 9. 13.)</div>

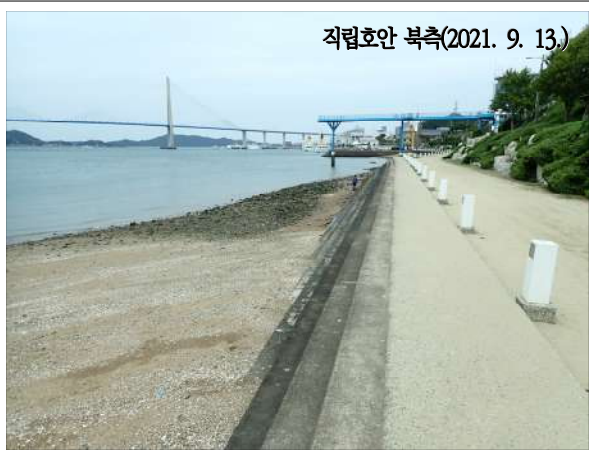
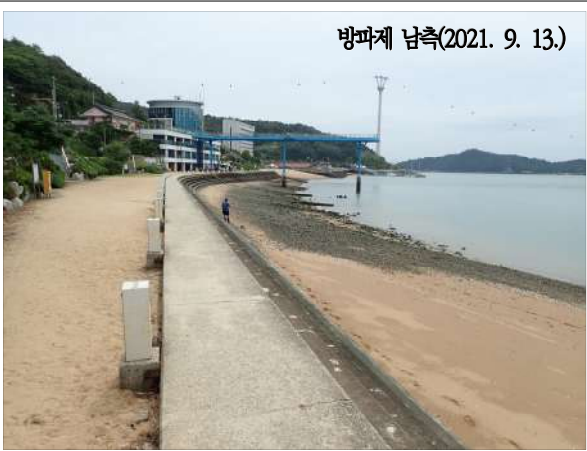
<p>북측구간 계단식호안 전면에 비사가 퇴적되었으며, 자갈분포구간이 감소함</p>				
<div>직립호안 북측(2022. 5. 9.)</div>

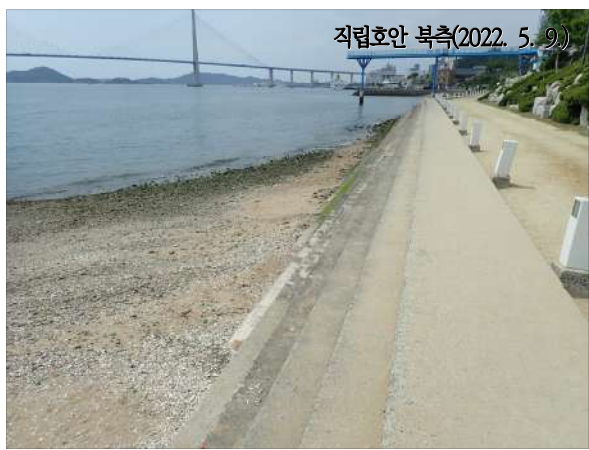
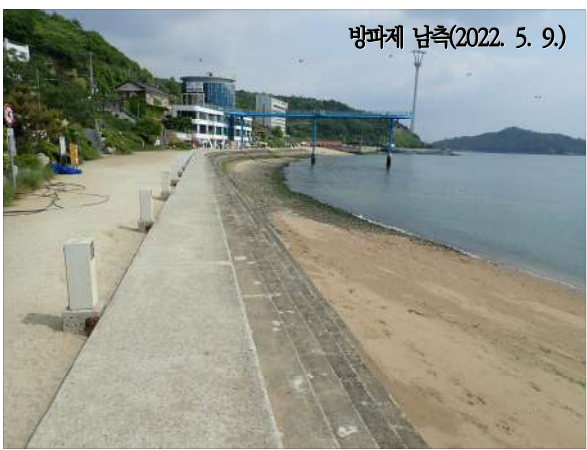
<p>남측 직립호안 및 친수공간 상부에 비사가 퇴적됨</p>

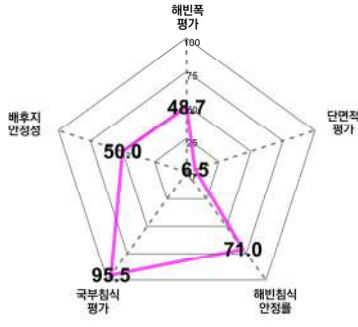
해빈폭변화율(30)	14.6		
		단면적변화율(20)	1.3		
		해빈침식안정율(10)	7.1		
		국부침식정도(20)	19.1		
		배후지피해위험성(20)	10.0		
		총점	52.1		
		침식등급	C(우려)		
	<div>○ 연안정비사업 시행 : 해당 없음</div> <div>○ 자갈이 우세한 자연해안 구간으로 만조 시 해수 유입으로 인한 포락이 발생함</div> <div>○ 짧은 해빈폭을 형성하고 있으나, 비교적 안정적인 해빈을 유지함</div> <div>○ 2024년 단면측량결과, 전년 대비 평균 해빈폭은 0.4m 증가, 평균 단면적은 0.1 m² 감소하였으며, 전빈기울기는 평균 6.1°로 0.7° 완만해짐</div>

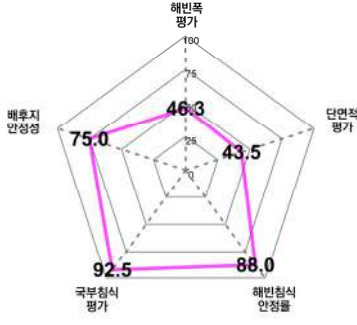
해빈폭변화율(30)	13.9		
단면적변화율(20)		8.7			
해빈침식안정율(10)		8.8			
국부침식정도(20)		18.5			
배후지피해위험성(20)		15.0			
총점		64.9			
침식등급		B(보통)			
현황	<div>○ 연안정비사업 시행 : 해당 없음</div> <div>○ 자연해안구간으로 만조 시 해수 유입구간이 존재함</div> <div>○ 대상 지역 내 가장 넓은 해빈폭이 형성되어 있으며, 안정적인 해빈을 유지함</div> <div>○ 2024년 단면측량결과, 전년 대비 평균 해빈폭 0.1m, 평균 단면적 0.4㎡ 감소하였으며, 전반기울기는 평균 7.2°로 변화 없음</div>

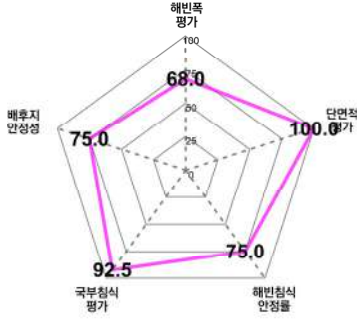
해빈폭변화율(30)	20.4	
			단면적변화율(20)	20.0	
			해빈침식안정율(10)	7.5	
			국부침식정도(20)	18.5	
			배후지피해위험성(20)	15.0	
			총점	81.4	
			침식등급	A(양호)	
	<div>○ 연안정비사업 시행 : 해당 없음</div> <div>○ 짧은 해빈폭의 암반구간으로 만조 시 해수 유입구간이 존재함</div> <div>○ 뚜렷한 침·퇴적의 변화없이 안정적인 해빈을 유지함</div> <div>○ 2024년 단면측량결과, 전년 대비 평균 해빈폭 0.7m, 평균 단면적 0.5㎡ 증가하였으며, 전반기울기는 평균 7.6°로 0.7° 급해짐</div>

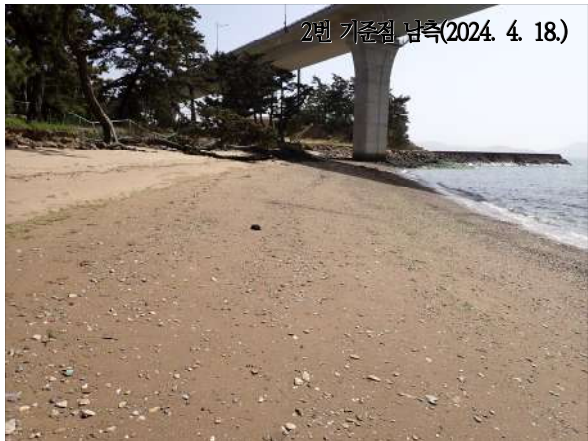
<div>2번 기준점 남측(2024. 4. 18.)</div>

남측 자연해안에서 포락이 발생하여 배후 시설물이 파손됨				
<div>2번 기준점 북측(2024. 9. 13.)</div>

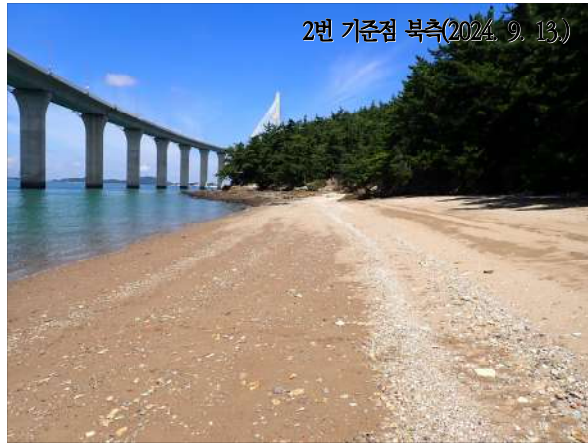
1차 조사 대비 전구간에서 해빈폭이 증가함				
공 란

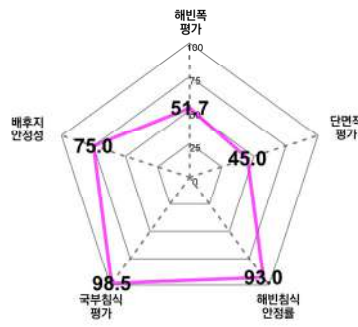
해빈폭변화율(30)	15.5	
			단면적변화율(20)	9.0	
			해빈침식안정율(10)	9.3	
			국부침식정도(20)	19.7	
			배후지피해위험성(20)	15.0	
			총점	68.5	
			침식등급	B(보통)	
	<div>○ 연안정비사업 시행 : 해당 없음</div> <div>○ 호안이 설치되어 있으며, 만조 시 해수 유입구간이 존재함</div> <div>○ 뚜렷한 침·퇴적의 변화 없이 안정적인 해빈을 유지함</div> <div>○ 2024년 단면측량결과, 전년 대비 평균 해빈폭은 0.7m 증가, 평균 단면적은 0.1 m² 감소하였으며, 전빈기울기는 평균 4.4°로 1.0° 완만해짐</div>

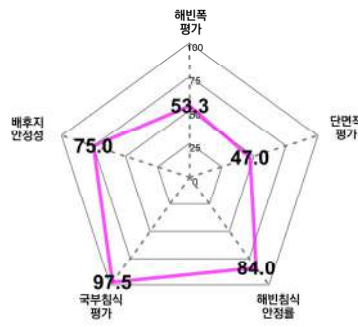
현황

해빈폭변화율(30)	16.0		
		단면적변화율(20)	9.4		
		해빈침식안정율(10)	8.4		
		국부침식정도(20)	19.5		
		배후지피해위험성(20)	15.0		
		총점	68.3		
		침식등급	B(보통)		
	<div>○ 연안정비사업 시행 : 해당 없음</div> <div>○ 호안이 설치되어 있으며, 만조 시 해수 유입구간이 존재함</div> <div>○ 뚜렷한 침·퇴적의 변화 없이 안정적인 해빈을 유지함</div> <div>○ 2024년 단면측량결과, 전년 대비 평균 해빈폭 0.8m, 평균 단면적 0.3㎡ 증가하였으며, 전빈기울기는 평균 6.0°로 0.7° 완만해짐</div>

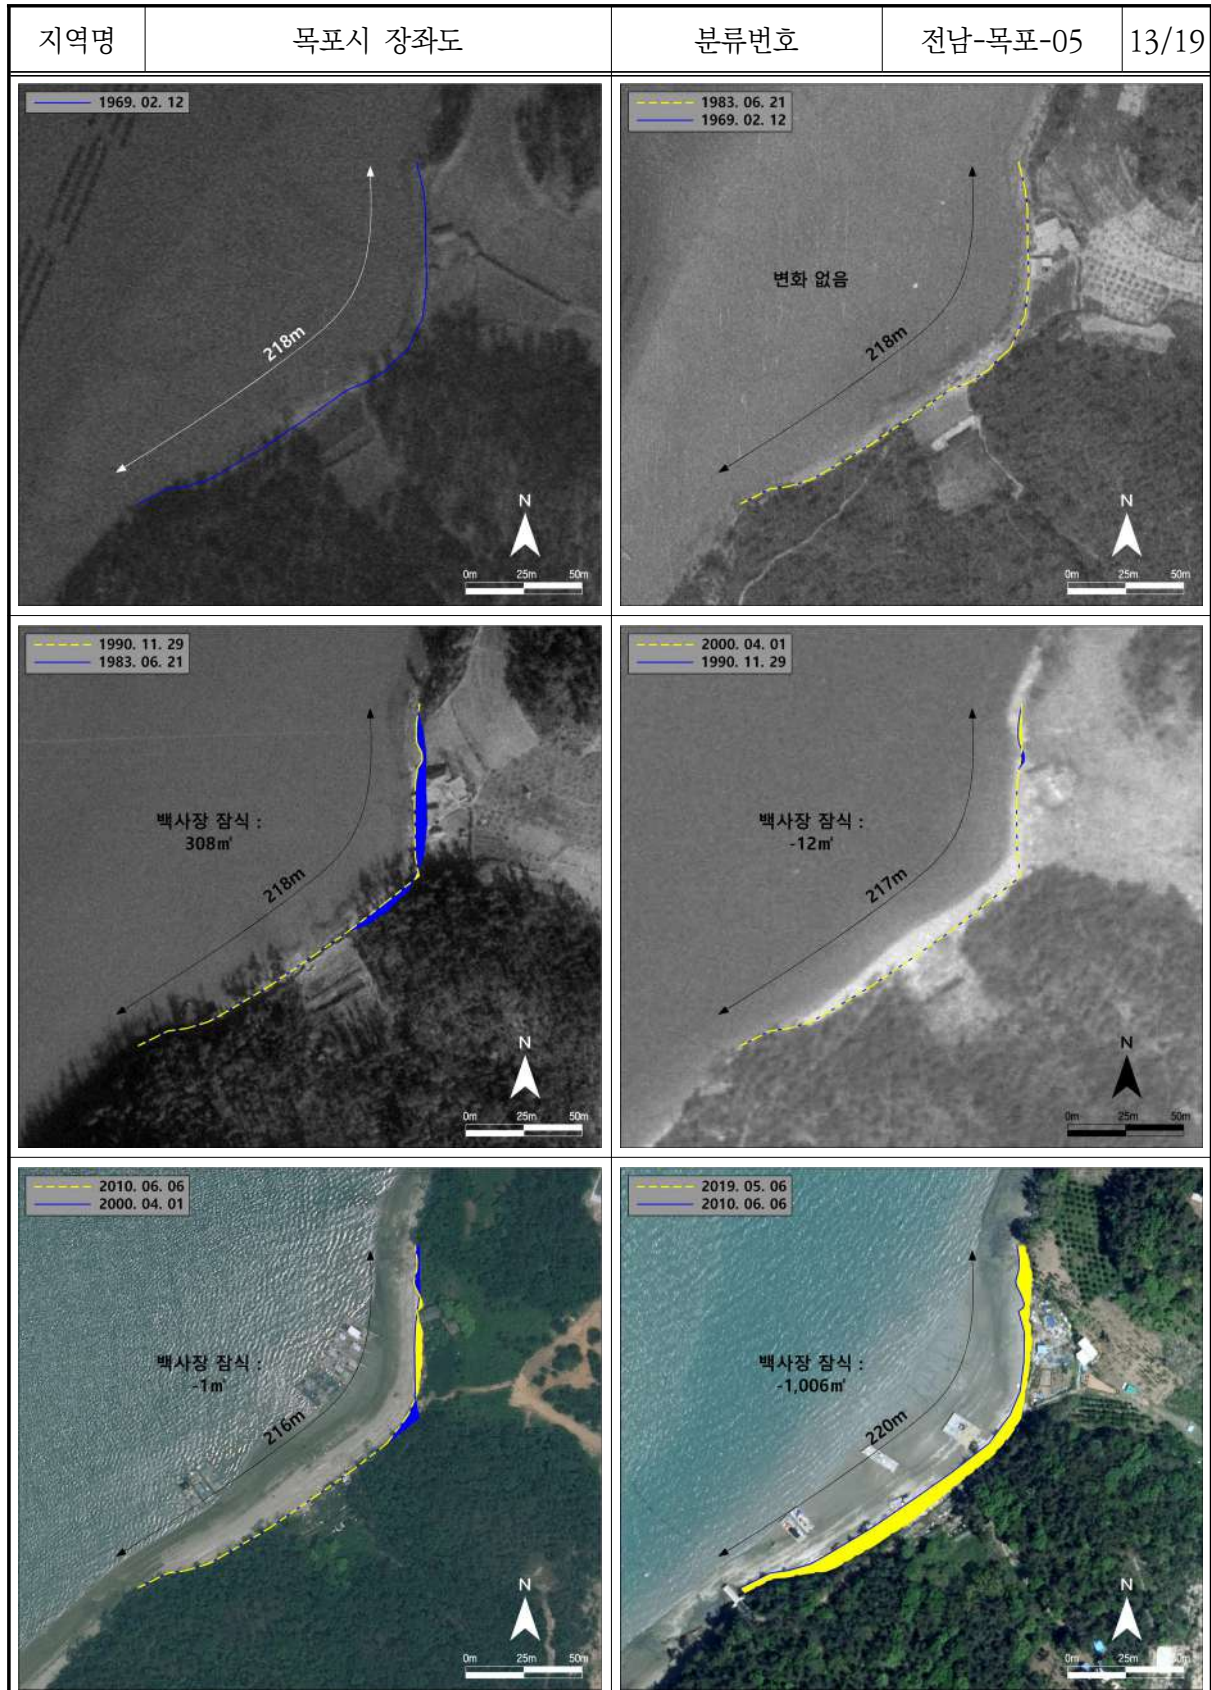
백사장 잠식 : 305m'

백사장 잠식 : -133m'

백사장 잠식 : -519m'

기간	백사장잠식		비고
	잠식면적(m²)	잠식폭(m)	
1969~1983	0	0.0	
1983~1990	308	1.5	
1990~2000	-12	-0.1	
2000~2010	-1	0.0	
2010~2019	-1,006	-4.8	
2019~2021	305	1.4	
2021~2023	-113	-0.5	
1969~2023	-519	-2.5

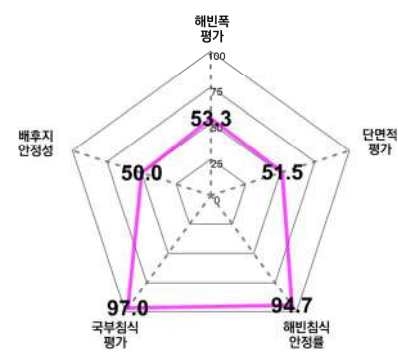
지역명	목포시 장좌도					분류번호					전남-목포-05					19/19
침퇴적 원인																
◦ 고파랑(최대파고 3m 이상) 출현회수(기상청 칠발도 부이)																
연도	'10	'11	'12	'13	'14	'15	'16	'17	'18	'19	'20	'21	'22	'23	'24	
관측일수	295	327	307	314	359	301	359	359	356	359	360	356	360	355	296	
출현회수	953	705	975	866	949	810	929	1,070	999	939	926	1,009	986	914	594	
평균대비 증감(%)	20.1	-20.0	18.0	2.6	-1.7	-0.1	-3.8	10.8	4.4	-2.9	-4.5	5.3	1.7	-4.4	-25.3	
◦ 강수량 비교(기상청 목포 관측소)																
연도	'13	'14	'15	'16	'17	'18	'19	'20	'21	'22	'23	'24				
월평균 강수량(mm)	90.8	90.6	86.8	116.5	60.2	113.6	104.0	119.0	91.8	61.7	131.5	116.0				
전년대비 증감(%)	-	-0.2	-4.2	34.2	-48.3	88.7	-8.4	14.4	-22.9	-32.8	113.3	-11.8				
◦ 백사장 잠식 현황																
잠식면적(m²)				잠식 해빈폭(m)				잠식원인								
-519				-2.5				-								
◦ 구조물 현황																
호안, 항만시설

고찰																
◦ 만조 시 해수 유입(남측구간)에 의한 배후지 포락 피해 방지 대책 수립 필요																
◦ 리조트 개발로 인한 대규모 인공시설물 설치에 따른 백사장 변화 모니터링 필요

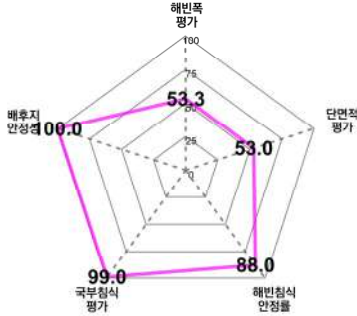
현황

해빈폭변화율(30)	16.0		
		단면적변화율(20)	10.6		
		해빈침식안정율(10)	8.8		
		국부침식정도(20)	19.8		
		배후지피해위험성(20)	20.0		
		총점	75.2		
		침식등급	B(보통)		
	<div>○ 연안정비사업 시행 : 호안</div> <div>○ 호안이 설치되어 있으며, 해수 유입에 의한 배후지 피해는 발생하지 않음</div> <div>○ 뚜렷한 침·퇴적 변화 없이 안정적인 해빈을 유지하고 있음</div> <div>○ 2024년 단면측량결과, 전년 대비 평균 해빈폭 1.0m, 평균 단면적 0.9㎡ 증가하였으며, 전반기울기는 평균 3.5°로 0.7° 급해짐</div>

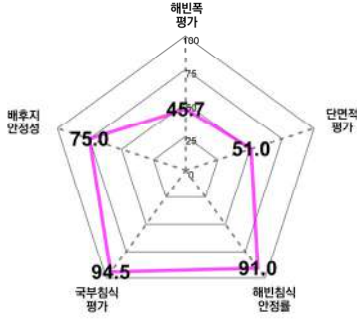
Survey Date				
현황

해빈폭변화율(30)	13.7		
		단면적변화율(20)	10.2		
		해빈침식안정율(10)	9.1		
		국부침식정도(20)	18.9		
		배후지피해위험성(20)	15.0		
		총점	66.9		
		침식등급	B(보통)		
	<div>○ 연안정비사업 시행 : 호안</div> <div>○ 호안이 설치되어 있으며, 만조 시 해수 유입구간이 존재함</div> <div>○ 뚜렷한 침·퇴적 변화 없이 안정적인 해빈을 유지함</div> <div>○ 2024년 단면측량결과, 전년 대비 평균 해빈폭 0.4m, 평균 단면적 0.6㎡ 증가하였으며, 전빈기울기는 평균 1.8°로 0.5° 급해짐</div>
