# 2024년 연안침식 실태조사

[전라남도2]

- 무안군 / 목포시 / 해남군 / 진도군 -

2024. 12

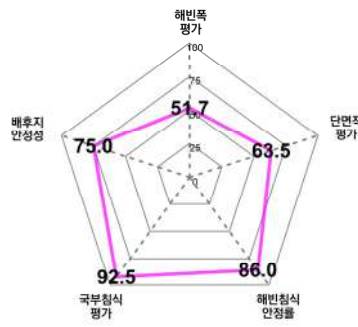
현황	해빈폭변화율(30)		15.5		
	단면적변화율(20)		12.7		
	해빈침식안정율(10)		8.6		
	국부침식정도(20)		18.5		
	배후지피해위험성(20)		15.0		
	총점		70.3		
	침식등급		B(보통)		
	<div>○ 연안정비사업 시행 : 해당 없음</div> <div>○ 배후에 호안이 설치되어 있으며, 만조 시 해수 유입구간이 존재함</div> <div>○ 뚜렷한 침·퇴적 변화 없이 안정적인 해빈을 유지함</div> <div>○ 2024년 단면측량결과, 전년 대비 평균 해빈폭 0.6m, 평균 단면적 1.6㎡ 증가하였으며, 전빈기울기는 평균 4.7°로 0.7° 완만해짐</div>

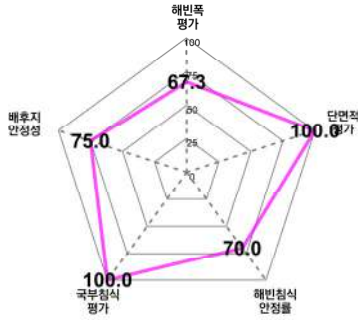
해빈폭변화율(30)	20.2	
			단면적변화율(20)	20.0	
	해빈침식안정율(10)	7.0			
	국부침식정도(20)	20.0			
	배후지피해위험성(20)	15.0			
	총점	82.2			
	침식등급	A(양호)			
	<div>○ 연안정비사업 시행 : 해당 없음</div> <div>○ 호안이 설치되어 있으며, 만조 시 해수 유입구간이 존재함</div> <div>○ 대상지역 내 가장 짧은 해빈폭이 형성되어 있으며 펄이 우세한 구간임</div> <div>○ 2024년 단면측량결과, 전년 대비 평균 해빈폭 0.2m, 평균 단면적 0.4㎡ 증가하였으며, 전반기울기는 평균 6.2°로 0.7° 급해짐</div>

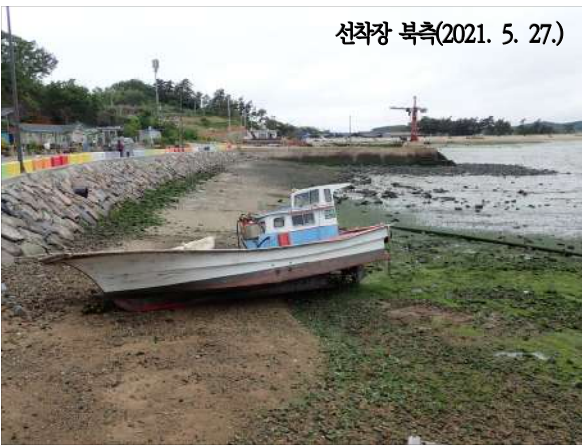
지역명	목포시 쪽박섬	분류번호	전남-목포-06	18/22
<p>선착장 북측(2021. 5. 27.)</p>

<p>배후지 대부분에 호안이 설치되어 있으며, 남측에 달리도 선착장이 위치한 소규모 해안임</p>				
<p>선착장 북측(2021. 10. 20.)</p>

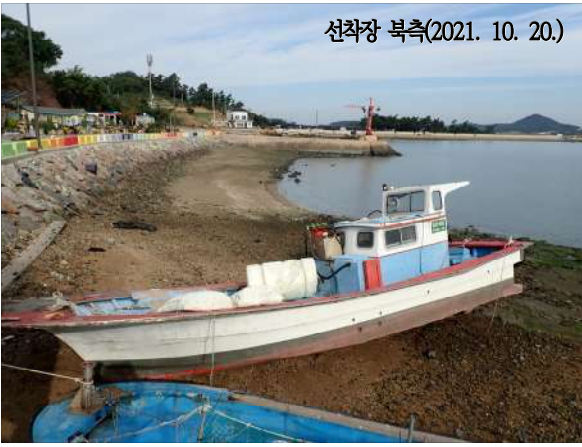
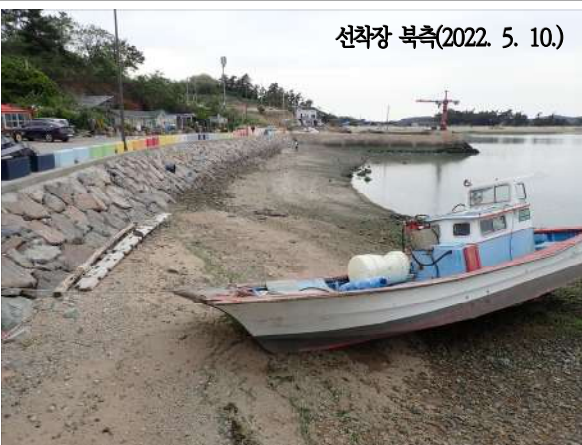
<p>중앙 암반지대 북측(2021. 10. 20.)</p>  		
<p>북측구간에 모래가 퇴적되어 자갈분포구간이 감소함</p>				
<p>선착장 북측(2022. 5. 10.)</p>

<p>중앙 암반지대 북측(2022. 5. 10.)</p>  		
<p>북측구간에서 모래 유실로 인하여 해변폭 및 단면적이 감소함</p>

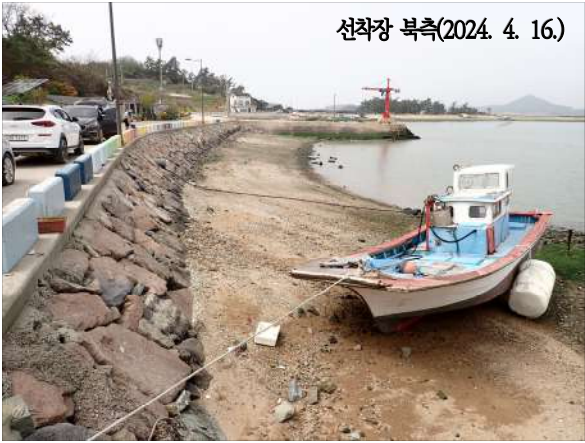
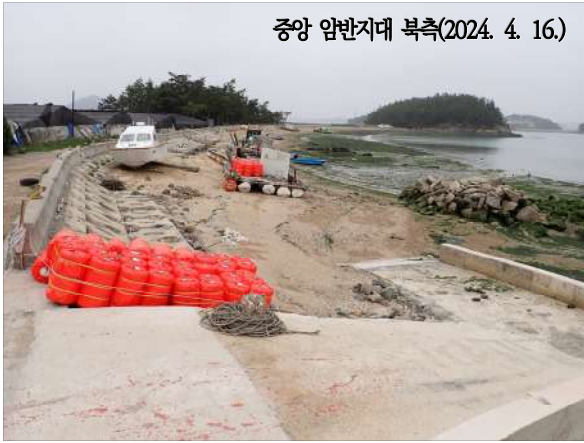
중앙구간 백사장 전면에 해조류가 유입됨				
<div>선착장 북측(2024. 9. 10.)</div>

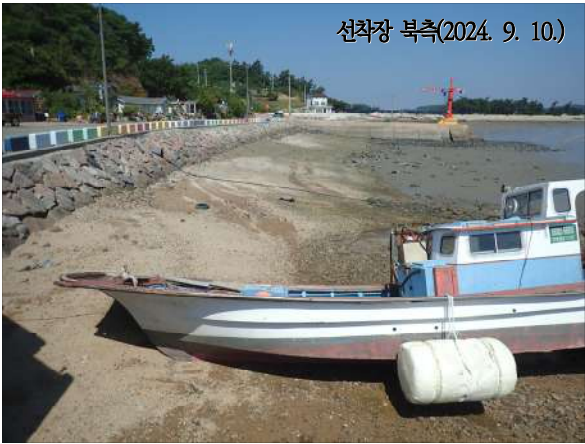
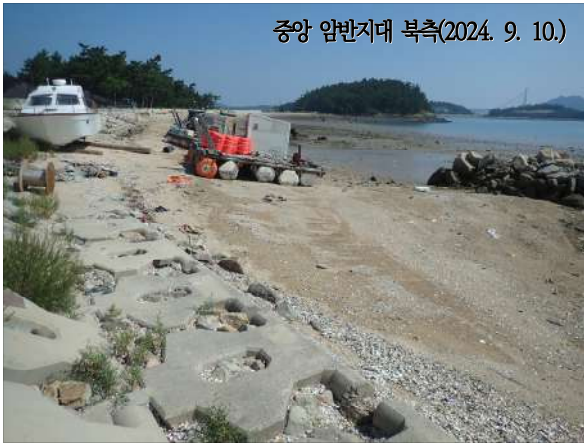
평균 해빈폭 및 단면적의 큰 변화 없이 안정적인 해빈을 유지중임				
공 란

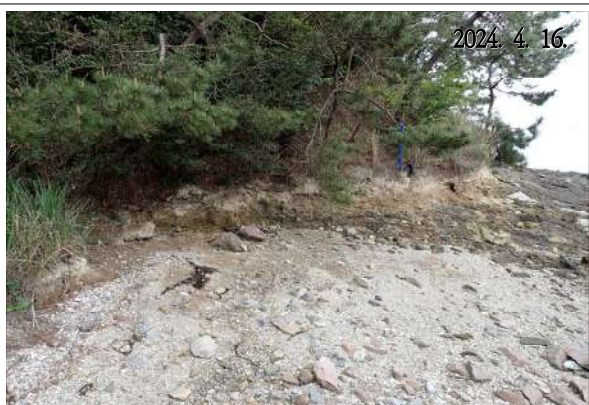
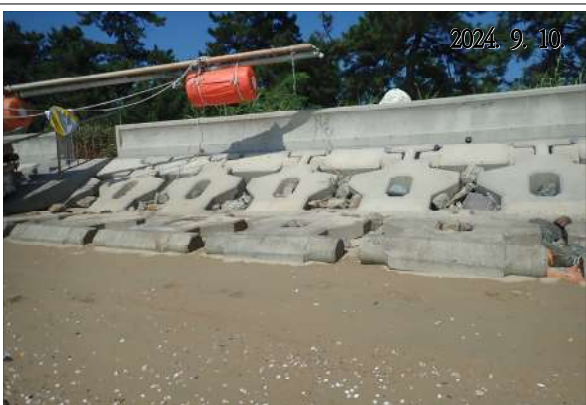
<div>2024. 9. 10.</div>		
① 북측구간 자연해안 포락발생		② 남측구간 호안전면 모래퇴적

<div>2024. 9. 10.</div>		
③ 해조류 유입		④ 남측해안 전경		
<div>○ 2024년 단면측량결과, 3번 기선에서 해빈폭 3.4m, 단면적 2.0㎡ 증가하였으나 평균 해빈폭 및 단면적의 큰 변화 없이 안정적인 해빈을 유지하고있음</div> <div>○ 남측구간 호안 전면에 모래가 퇴적되어 해빈폭 및 단면적이 늘어남</div> <div>○ 1차 조사 시 중앙구간 백사장 전빈부에 해조류가 유입됨</div>

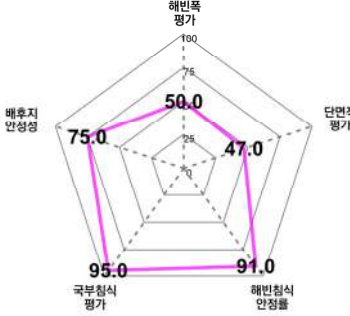
현황

해빈폭변화율(30)	15.0		
		단면적변화율(20)	9.4		
		해빈침식안정율(10)	9.1		
		국부침식정도(20)	19.0		
		배후지피해위험성(20)	15.0		
		총점	67.5		
		침식등급	B(보통)		
<div>○ 연안정비사업 시행 : 해당 없음</div> <div>○ 호안이 설치되어 있으며 자갈이 우세한 구간으로, 해수 유입구간이 존재함</div> <div>○ 해빈폭 및 단면적의 큰 변화 없이 안정적인 해빈을 유지함</div> <div>○ 2024년 단면측량결과, 전년 대비 평균 해빈폭 0.2m, 평균 단면적 0.1㎡ 감소하였으며, 전빈기울기는 평균 5.7°로 0.9° 완만해짐</div>

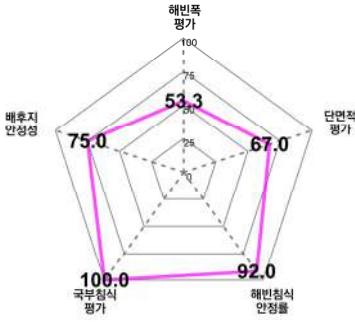
현황

해빈폭변화율(30)	16.0	
			단면적변화율(20)	13.4	
			해빈침식안정율(10)	9.2	
			국부침식정도(20)	20.0	
			배후지피해위험성(20)	15.0	
			총점	73.6	
			침식등급	B(보통)	
	<div>○ 연안정비사업 시행 : 해당 없음</div> <div>○ 호안이 설치되어 있으며 자갈이 우세한 구간으로, 해수 유입구간이 존재함</div> <div>○ 해빈폭 및 단면적의 큰 변화 없이 안정적인 해빈을 유지함</div> <div>○ 2024년 단면측량결과, 전년 대비 평균 해빈폭 0.1m, 평균 단면적 2.0㎡ 증가하였으며, 전반기울기는 평균 8.8°로 1.5° 급해침</div>

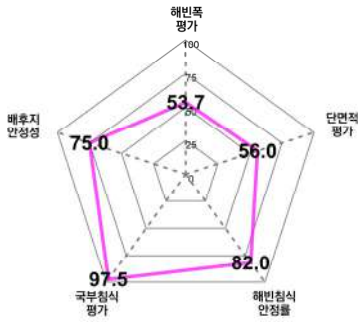
현황

해빈폭변화율(30)	16.1	
			단면적변화율(20)	11.2	
			해빈침식안정율(10)	8.2	
			국부침식정도(20)	19.5	
			배후지피해위험성(20)	15.0	
			총점	70.0	
			침식등급	B(보통)	
	<div>○ 연안정비사업 시행 : 해당 없음</div> <div>○ 호안이 설치되어 있으며 자갈이 우세한 구간으로, 해수 유입구간이 존재함</div> <div>○ 해빈폭 및 단면적이 증가 경향을 보이나 변화량은 미미함</div> <div>○ 2024년 단면측량결과, 전년 대비 평균 해빈폭 0.3m, 평균 단면적 0.6㎡ 감소하였으며, 전빈기울기는 평균 7.4°로 0.4° 완만해짐</div>

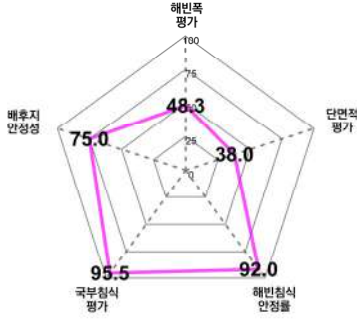
해빈폭변화율(30)	14.5		
단면적변화율(20)		7.6			
해빈침식안정율(10)		9.2			
국부침식정도(20)		19.1			
배후지피해위험성(20)		15.0			
총점		65.4			
침식등급		B(보통)			
현황	<ul style="list-style-type: none"><li>○ 연안정비사업 시행 : 해당 없음</li><li>○ 호안이 설치되어 있으며 자갈이 우세한 구간으로, 해수 유입구간이 존재함</li><li>○ 해빈폭 및 단면적의 큰 변화 없이 안정적인 해빈을 유지함</li><li>○ 2024년 단면측량결과, 전년 대비 평균 해빈폭은 0.2m 증가, 평균 단면적은 변화 없으며, 전반기울기는 평균 2.7°로 0.1° 완만해짐</li></ul>

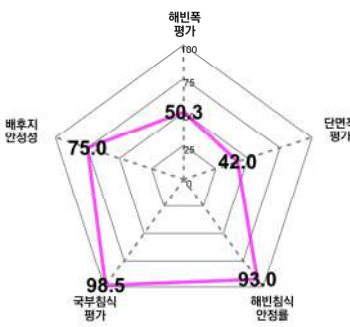
해빈폭변화율(30)	15.1		
단면적변화율(20)		8.4			
현황	해빈침식안정율(10)	9.3			
	국부침식정도(20)	19.7			
	배후지피해위험성(20)	15.0			
	총점	67.5			
	침식등급	B(보통)			
<div>○ 연안정비사업 시행 : 해당 없음</div> <div>○ 자갈과 암반이 우세한 자연해안으로, 만조 시 해수 유입으로 인한 포락이 발생함</div> <div>○ 해빈폭 및 단면적의 큰 변화 없이 안정적인 해빈을 유지함</div> <div>○ 2024년 단면측량결과, 전년 대비 평균 해빈폭은 0.2m 증가, 평균 단면적은 0.2 m² 감소하였으며, 전빈기울기는 평균 5.0°로 0.3° 완만해짐</div>

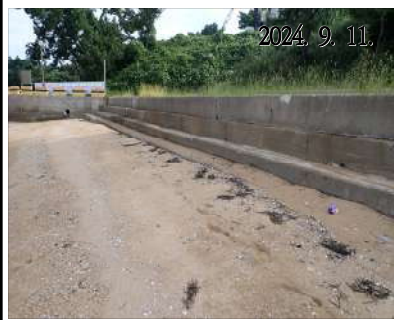
</div><div>③ 해안도로</div></div><div><div> </div><div>지질도(1:50,000)</div></div></div>				
지질학적특성	구분 및 기호	지층명	암석	
	Krh	유문암	유문암	
	Jhgr	각섬석화강암	각섬석화강암	
<div>① 블록호안 : 길이 326m</div> <div>② 계단식호안 : 길이 268m</div> <div>③ 해안도로 : 길이 140m, 폭 6m</div>

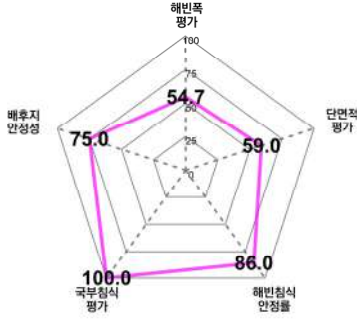
지역명	목포시 외달도	분류번호	전남-목포-07		4/21
기선번호	기준점 위치	기준점 좌표	N	34°46'42.00"	
			E	126°17'27.65"	
1번

현황	해빈폭변화율(30)		16.4		
	단면적변화율(20)		11.8		
	해빈침식안정율(10)		8.6		
	국부침식정도(20)		20.0		
	배후지피해위험성(20)		15.0		
	총점		71.8		
	침식등급		B(보통)		
<div>○ 연안정비사업 시행 : 호안</div> <div>○ 제2차 연안정비사업으로 호안이 설치된 구간으로 굽은 자갈 및 암반이 우세한 해빈이 형성되어 있으며, 만조 시 해수 유입구간이 존재함</div> <div>○ 해빈폭 및 단면적의 큰 변화는 나타나지 않음</div> <div>○ 2024년 단면측량결과, 전년 대비 평균 해빈폭 0.3m, 평균 단면적 0.8㎡ 증가하였으며, 전빈기울기는 평균 5.6°로 0.8° 급해짐</div>

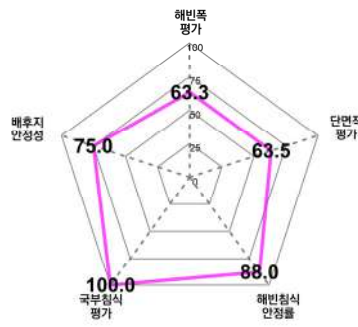
지역명	목포시 외달도	분류번호	전남-목포-07		5/21
기선번호	기준점 위치	기준점 좌표	N	34°46'46.55"	
			E	126°17'33.15"	
2번

해빈폭변화율(30)	19.0	
			단면적변화율(20)	12.7	
			해빈침식안정율(10)	8.8	
			국부침식정도(20)	20.0	
			배후지피해위험성(20)	15.0	
			총점	75.5	
			침식등급	B(보통)	
<div>○ 연안정비사업 시행 : 호안</div> <div>○ 제2차 연안정비사업으로 호안이 설치된 구간으로 굽은 자갈 및 암반이 우세한 해빈이 형성되어 있으며, 만조 시 해수 유입구간이 존재함</div> <div>○ 해빈폭 및 단면적의 큰 변화는 나타나지 않음</div> <div>○ 2024년 단면측량결과, 전년 대비 평균 해빈폭 1.5m, 평균 단면적 1.2㎡ 증가하였으며, 전빈기울기는 평균 6.7°로 0.2° 급해짐</div>

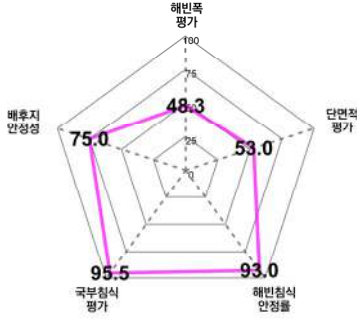
지역명	목포시 외달도	분류번호	전남-목포-07		6/21
기선번호	기준점 위치	기준점 좌표	N	34°46'49.66"	
			E	126°17'36.53"	
3번

현황			해빈폭변화율(30)	14.5	
			단면적변화율(20)	10.6	
			해빈침식안정율(10)	9.3	
			국부침식정도(20)	19.1	
			배후지피해위험성(20)	15.0	
			총점	68.5	
			침식등급	B(보통)	
<ul style="list-style-type: none"><li>○ 연안정비사업 시행 : 해당 없음</li><li>○ 호안이 설치된 구간으로 굽은 자갈 및 암반이 우세한 해빈이 형성되어 있으며, 만조 시 해수 유입구간이 존재함</li><li>○ 해빈폭 및 단면적의 큰 변화는 나타나지 않음</li><li>○ 2024년 단면측량결과, 전년 대비 평균 해빈폭은 0.8m 감소, 평균 단면적은 0.2 m² 증가하였으며, 전빈기울기는 평균 6.6°로 0.5° 완만해짐</li></ul>

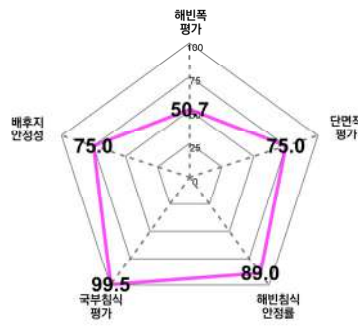
지역명	목포시 외달도	분류번호	전남-목포-07		7/21
기선번호	기준점 위치	기준점 좌표	N	34°46'54.05"	
			E	126°17'39.34"	
4번

해빈폭변화율(30)	15.2	
현황			단면적변화율(20)	15.0	
			해빈침식안정율(10)	8.9	
			국부침식정도(20)	19.9	
			배후지피해위험성(20)	15.0	
			총점	74.0	
			침식등급	B(보통)	
<div>○ 연안정비사업 시행 : 해당 없음</div> <div>○ 호안이 설치된 구간으로 굽은 자갈 및 암반이 우세한 해빈이 형성되어 있으며, 만조 시 해수 유입구간이 존재함</div> <div>○ 해빈폭 및 단면적의 큰 변화는 나타나지 않음</div> <div>○ 2024년 단면측량결과, 전년 대비 평균 해빈폭 0.1m, 평균 단면적 3.9㎡ 증가하였으며, 전빈기울기는 평균 7.1°로 0.8° 급해짐</div>

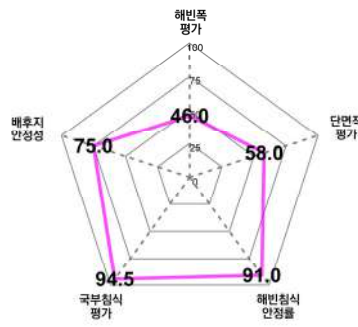
지역명	목포시 외달도	분류번호	전남-목포-07		8/21
기선번호	기준점 위치	기준점 좌표	N	34°46'58.05"	
			E	126°17'40.65"	
5번

해빈폭변화율(30)	13.8	
			단면적변화율(20)	11.6	
			해빈침식안정율(10)	9.1	
			국부침식정도(20)	18.9	
			배후지피해위험성(20)	15.0	
			총점	68.4	
			침식등급	B(보통)	
<div>○ 연안정비사업 시행 : 해당 없음</div> <div>○ 호안이 설치된 구간으로 굽은 자갈 및 암반이 우세한 해빈이 형성되어 있으며, 만조 시 해수 유입구간이 존재함</div> <div>○ 해빈폭 및 단면적의 큰 변화는 나타나지 않음</div> <div>○ 2024년 단면측량결과, 전년 대비 평균 해빈폭은 변화 없고, 평균 단면적은 1.0 m² 증가하였으며, 전빈기울기는 평균 5.7°로 0.1° 완만해짐</div>

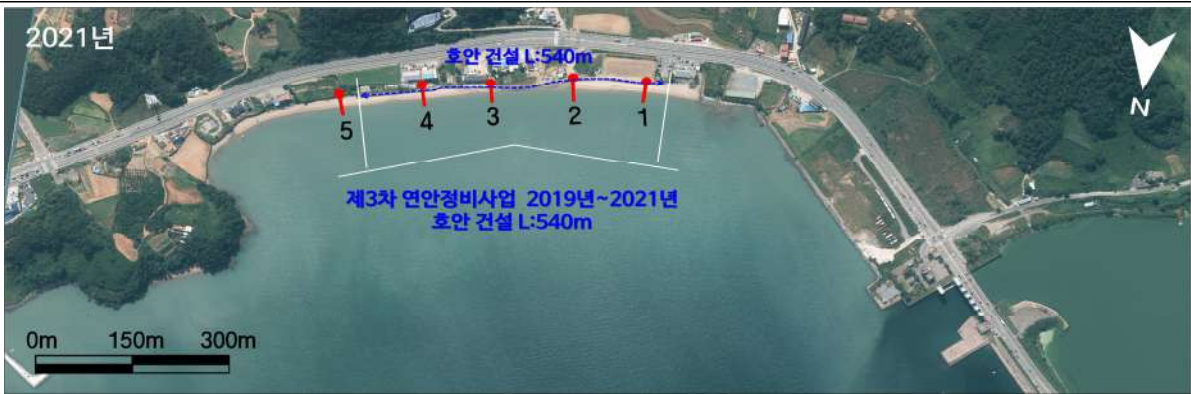
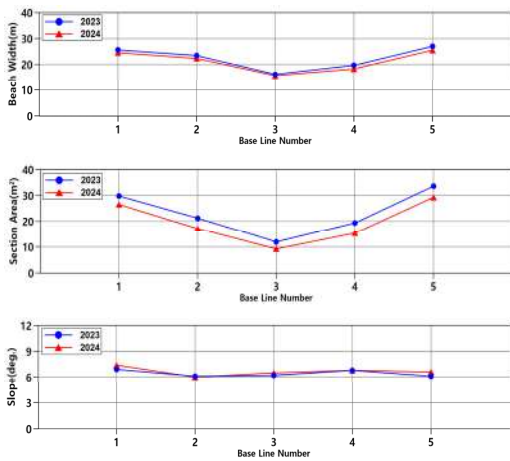
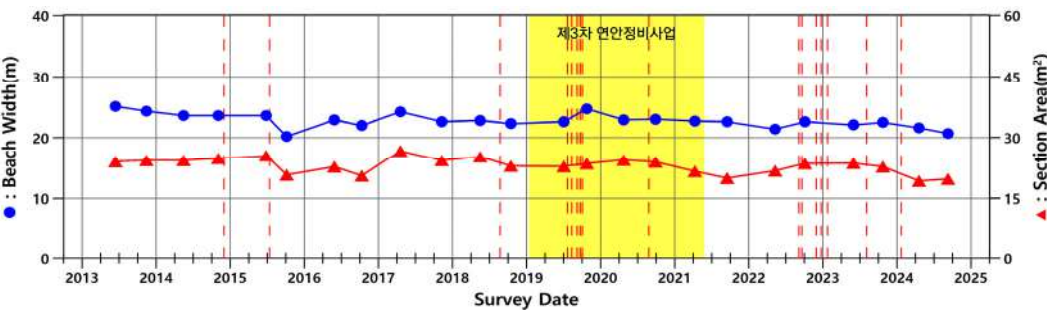
분석	<div><div>○ 2024년 단면측량결과, 전년 대비 평균 해빈폭 1.1m, 평균 단면적 3.7m<sup>2</sup> 감소하였으며, 전빈기울기는 평균 6.7°로 0.3° 급해짐</div><div>○ 5번 기선에서 해빈폭 1.5m, 단면적 4.3m<sup>2</sup>가 감소하여 대상지역 내 최대 감소폭을 나타냄</div></div>

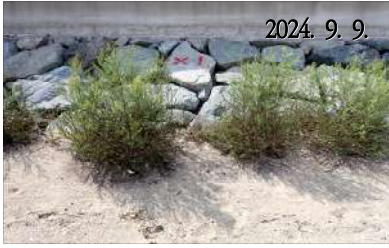
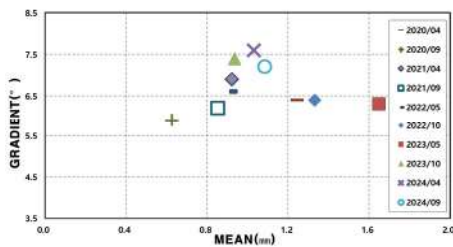
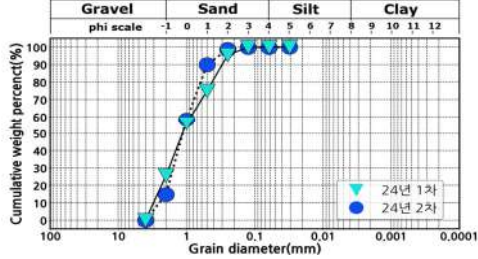
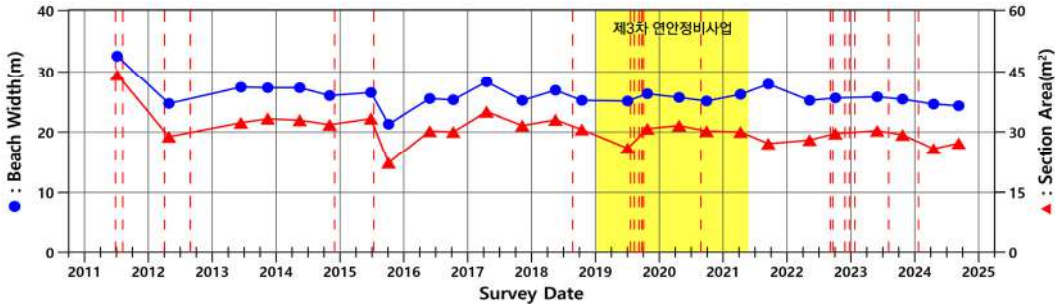
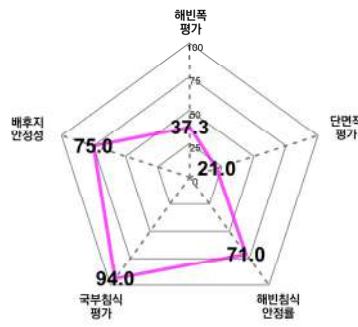
지역명	해남군 금호	분류번호	전남-해남-02		5/28
기선번호	기준점 위치	기준점 좌표	N	34°41'36.06"	
			E	126°21'25.99"	
1번

해빈폭변화율(30)	11.2		
단면적변화율(20)		4.2			
해빈침식안정율(10)		7.1			
국부침식정도(20)		18.8			
배후지피해위험성(20)		15.0			
총점		56.3			
침식등급		C(우려)			
현황	<ul style="list-style-type: none"><li>○ 연안정비사업 시행 : 호안</li><li>○ 제3차 연안정비사업으로 호안이 설치된 구간이며, 해수 유입구간이 존재함</li><li>○ 해빈폭 및 단면적의 미미한 감소가 나타났으나, 호안 설치 이후 큰 변화 없이 안정적인 해빈을</li><li>○ 2024년 단면측량결과, 전년 대비 평균 해빈폭 1.1m, 평균 단면적 3.3㎡ 감소하였으며, 전반기울기는 평균 7.4°로 0.5° 급해짐</li></ul>

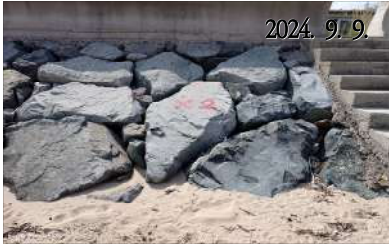
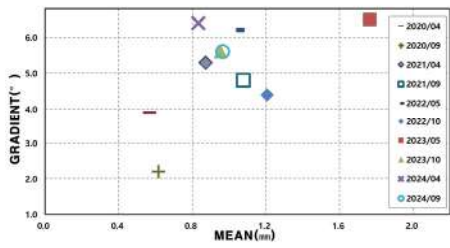
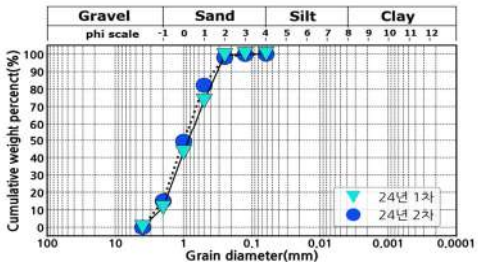
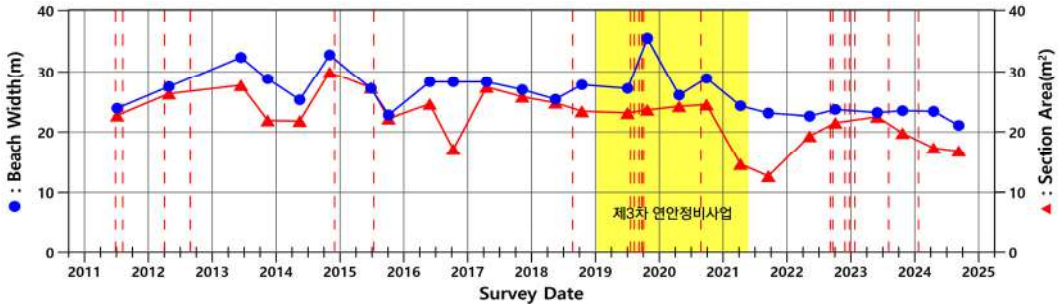
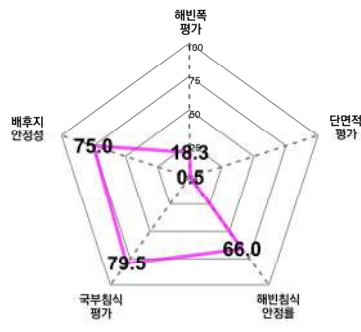
지역명	해남군 금호	분류번호	전남-해남-02		6/28
기선번호	기준점 위치	기준점 좌표	N	34°41'36.42"	
			E	126°21'29.80"	
2번

해빈폭변화율(30)	5.5		
단면적변화율(20)		0.1			
해빈침식안정율(10)		6.6			
국부침식정도(20)		15.9			
배후지피해위험성(20)		15.0			
총점		43.1			
침식등급		C(우려)			
현황	<ul style="list-style-type: none"><li>○ 연안정비사업 시행 : 호안</li><li>○ 제3차 연안정비사업으로 호안이 설치된 구간이며, 해수 유입구간이 존재함</li><li>○ 호안 설치 이후 단면적이 감소경향을 나타냈으나, 2023년 이후 이전 수준으로 회복됨</li><li>○ 2024년 단면측량결과, 전년 대비 평균 해빈폭 1.1m, 평균 단면적 4.1㎡ 감소하였으며, 전반기울기는 평균 6.0°로 0.1° 완만해짐</li></ul>

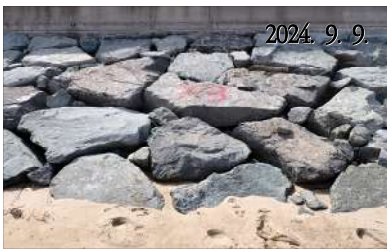
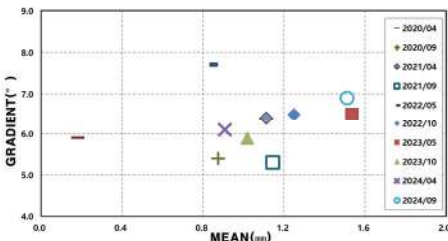
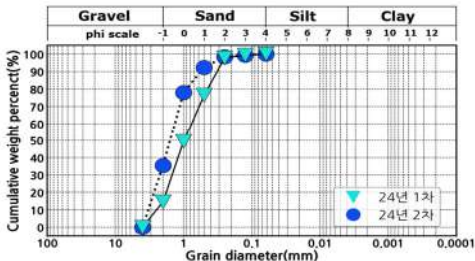
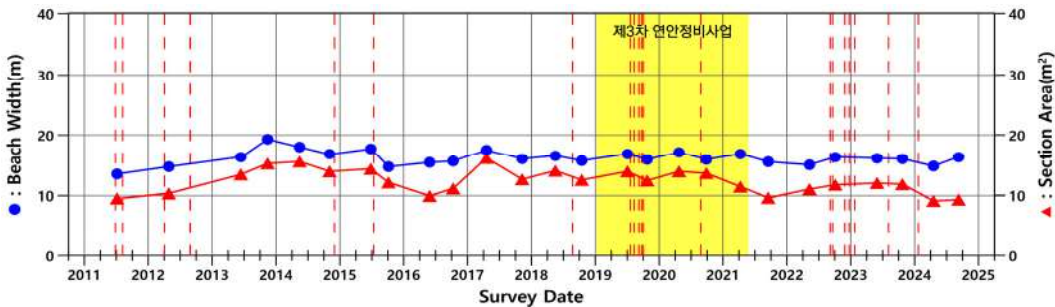
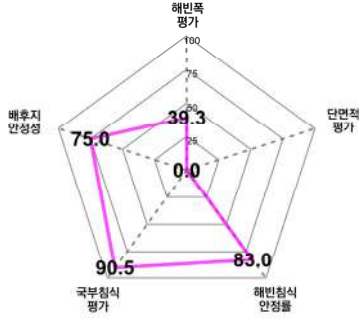
지역명	해남군 금호	분류번호	전남-해남-02		7/28
기선번호	기준점 위치	기준점 좌표	N	34°41'37.26"	
			E	126°21'33.94"	
3번

현황	해빈폭변화율(30)		11.8		
	단면적변화율(20)		0.0		
	해빈침식안정율(10)		8.3		
	국부침식정도(20)		18.1		
	배후지피해위험성(20)		15.0		
	총점		53.2		
	침식등급		C(우려)		
<p>○ 연안정비사업 시행 : 호안</p> <p>○ 제3차 연안정비사업으로 호안이 설치된 구간이며, 해수 유입구간이 존재함</p> <p>○ 해빈폭 및 단면적의 큰 변화는 나타나지 않으며, 비교적 안정적인 해빈을 유지함</p> <p>○ 2024년 단면측량결과, 전년 대비 평균 해빈폭 0.5m, 평균 단면적 2.7㎡ 감소하였으며, 전빈기울기는 평균 6.5°로 0.3° 급해짐</p>

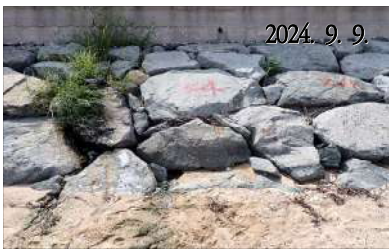
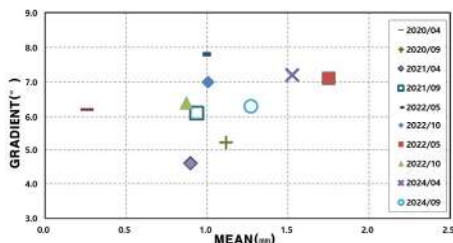
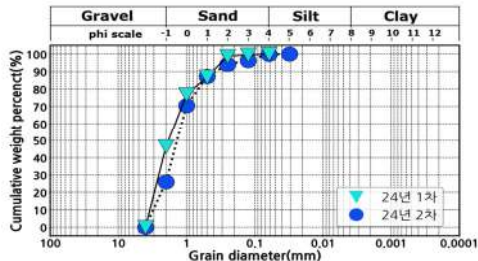
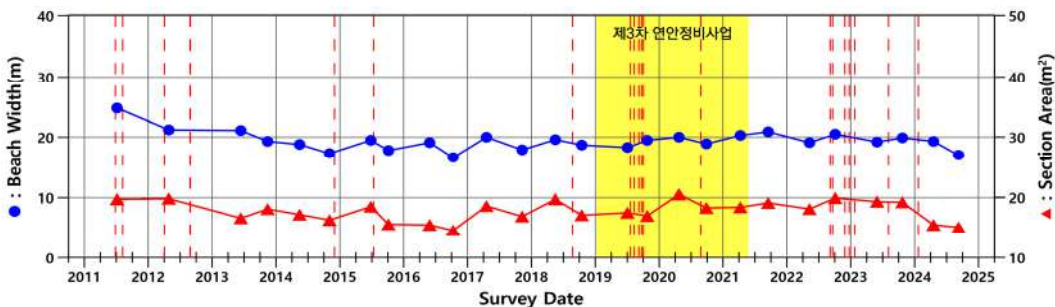
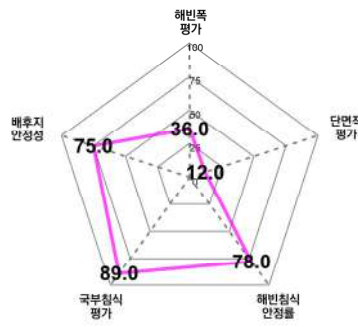
지역명	해남군 금호	분류번호	전남-해남-02		8/28
기선번호	기준점 위치	기준점 좌표	N	34°41'38.17"	
			E	126°21'38.59"	
4번

해빈폭변화율(30)	10.8		
단면적변화율(20)		2.4			
해빈침식안정율(10)		7.8			
국부침식정도(20)		17.8			
배후지피해위험성(20)		15.0			
총점		53.8			
침식등급		C(우려)			
현황	<p>○ 연안정비사업 시행 : 호안</p> <p>○ 제3차 연안정비사업으로 호안이 설치된 구간이며, 해수 유입구간이 존재함</p> <p>○ 해빈폭 및 단면적의 큰 변화는 나타나지 않으며, 비교적 안정적인 해빈을 유지함</p> <p>○ 2024년 단면측량결과, 전년 대비 평균 해빈폭 1.4m, 평균 단면적 4.0㎡ 감소하였으며, 전반기울기는 평균 6.8°로 변화 없음</p>

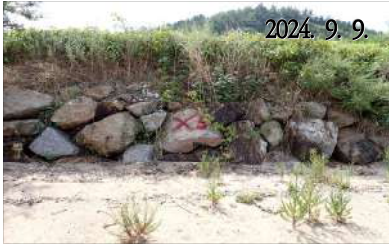
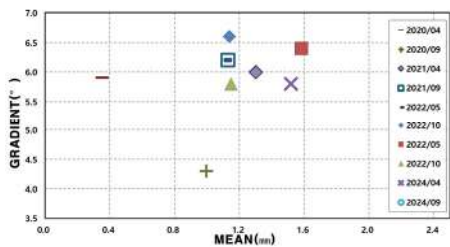
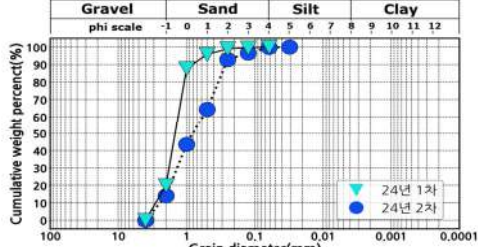
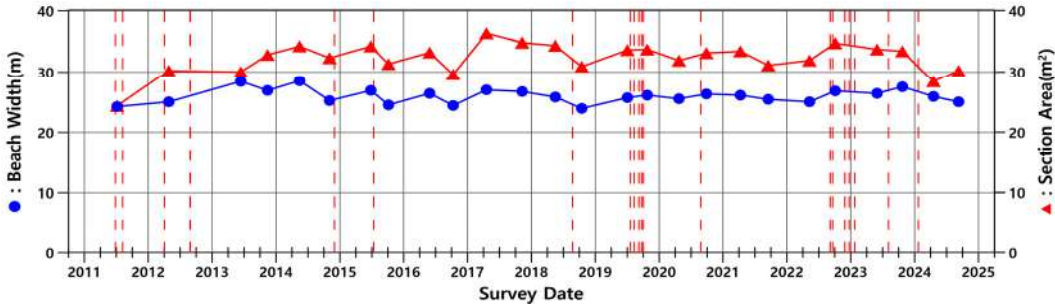
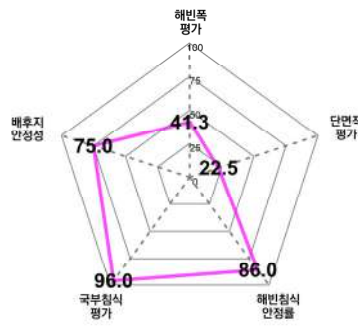
지역명	해남군 금호	분류번호	전남-해남-02		9/28
기선번호	시점 위치	시점 좌표	N	34°41'39.25"	
			E	126°21'43.47"	
5번

해빈폭변화율(30)	12.4		
		단면적변화율(20)	4.5		
		해빈침식안정율(10)	8.6		
		국부침식정도(20)	19.2		
		배후지피해위험성(20)	15.0		
		총점	59.7		
		침식등급	C(우려)		
<div>○ 연안정비사업 시행 : 해당 없음</div> <div>○ 호안이 설치되어 있으며, 해수 유입구간이 존재함</div> <div>○ 뚜렷한 침·퇴적의 변화는 보이지 않으나, 단면적이 미미한 감소경향을 나타냄</div> <div>○ 2024년 단면측량결과, 전년 대비 평균 해빈폭 1.5m, 평균 단면적 4.3㎡ 감소하였으며, 전빈기울기는 평균 6.6°로 0.5° 급해짐</div>

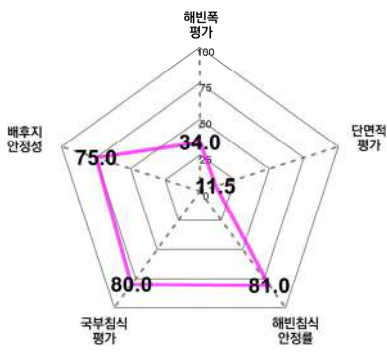
지역명	해남군 금호		분류번호		전남-해남-02		28/28					
침퇴적 원인												
◦ 고파랑(최대파고 3m 이상) 출현회수(기상청 추자도 부이)												
연도	'14	'15	'16	'17	'18	'19	'20	'21	'22	'23	'24	
관측일수	308	267	347	360	362	302	314	359	361	337	318	
출현회수	742	736	1,109	1,067	1,382	875	744	1,359	1,008	858	1,151	
평균대비증감(%)	-20.1	-8.4	6.1	-1.8	26.8	-3.8	-21.4	25.7	-7.3	-15.6	20.0	
◦ 강수량 비교(기상청 목포 관측소)												
연도	'13	'14	'15	'16	'17	'18	'19	'20	'21	'22	'23	'24
월평균 강수량(mm)	90.8	90.6	86.8	116.5	60.2	113.6	104.0	119.0	91.8	61.7	131.5	116.0
전년대비 증감(%)	-	-0.2	-4.2	34.2	-48.3	88.7	-8.4	14.4	-22.9	-32.8	113.3	-11.8
◦ 백사장 잠식 현황												
잠식면적(m²)	2,927			잠식 해빈폭(m)	3.2			잠식원인	-			
◦ Source/Sink : 주변 뚜렷한 모래 공급원 없음												
◦ 구조물 현황

호안												
고찰												
◦ 연안정비사업(호안) 완료에 따른 지속적인 해안선 변화 모니터링 필요												
◦ 노후화된 시설물(동측구간)의 보강 조치 검토 필요

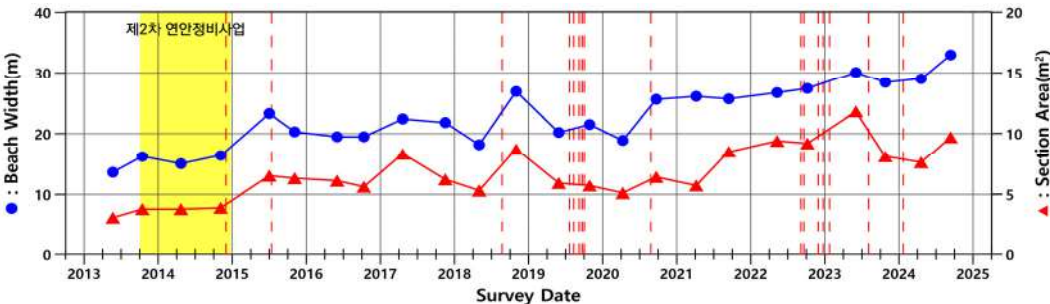
○ 2024년 단면측량결과, 전년 대비 평균 해빈폭은 1.7m 증가, 평균 단면적은 1.3㎡ 감소하였으며, 전빈기울기는 평균 1.8°로 0.2° 급해짐 ○ 5번 기선에서 해빈폭은 8.0m 증가, 3번 기선에서 단면적은 3.2㎡가 감소하여 대상지역 내 최대 증감폭을 나타냄													
분석

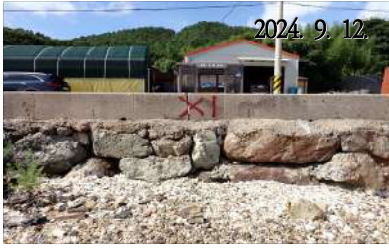
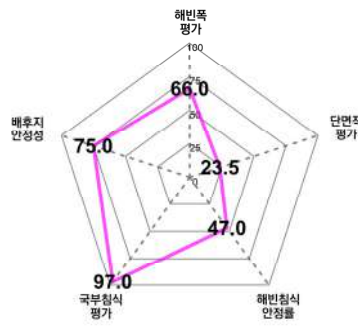
지역명	해남군 구성1	분류번호	전남-해남-04		5/28
기선번호	기준점 위치	기준점 좌표	N	34°26'58.65"	
			E	126°28'00.87"	
1번

해빈폭변화율(30)	19.8		
단면적변화율(20)		4.7			
해빈침식안정율(10)		4.7			
국부침식정도(20)		19.4			
배후지피해위험성(20)		15.0			
총점		63.6			
침식등급		B(보통)			
현황	<div>○ 연안정비사업 시행 : 해당 없음</div> <div>○ 자갈 및 펄이 우세한 구간으로, 만조 시 해수 유입구간이 존재함</div> <div>○ 단면적에 비해 해빈폭의 변동률이 높게 나타남</div> <div>○ 2024년 단면측량결과, 전년 대비 평균 해빈폭 0.7m, 평균 단면적 0.3m² 감소하였으며, 전반기울기는 평균 1.7°로 0.1° 완만해짐</div>

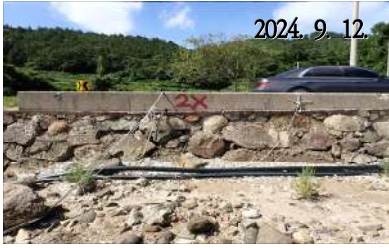
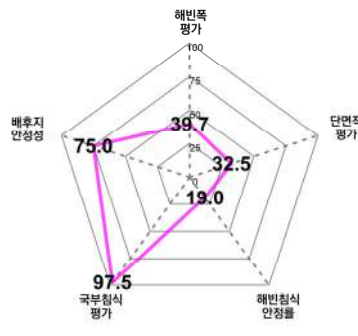
지역명	해남군 구성1	분류번호	전남-해남-04		6/28
기선번호	기준점 위치	기준점 좌표	N	34°26'54.32"	
			E	126°28'04.52"	
2번

해빈폭변화율(30)	11.9		
단면적변화율(20)		6.5			
해빈침식안정율(10)		1.9			
국부침식정도(20)		19.5			
배후지피해위험성(20)		15.0			
총점		54.8			
침식등급		C(우려)			
현황	<div>○ 연안정비사업 시행 : 해당 없음</div> <div>○ 자갈 및 펄이 우세한 구간으로, 만조 시 해수 유입구간이 존재함</div> <div>○ 단면적에 비해 해빈폭의 변동률이 높게 나타나 해빈침식안정율이 낮게 평가됨</div> <div>○ 2024년 단면측량결과, 전년 대비 평균 해빈폭 1.7m, 평균 단면적 1.0㎡ 감소하였으며, 전반기울기는 평균 2.0°로 0.8° 급해짐</div>

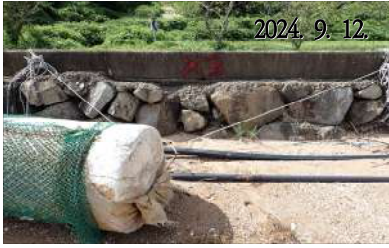
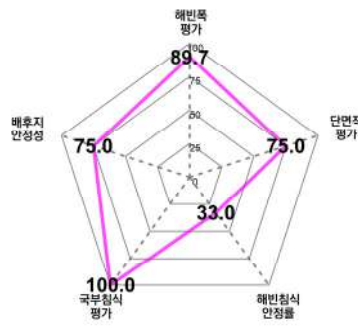
지역명	해남군 구성1	분류번호	전남-해남-04		7/28
기선번호	기준점 위치	기준점 좌표	N	34°26'52.00"	
			E	126°28'08.49"	
3번

해빈폭변화율(30)	26.9		
단면적변화율(20)		15.0			
해빈침식안정율(10)		3.3			
국부침식정도(20)		20.0			
배후지피해위험성(20)		15.0			
총점		80.2			
침식등급		A(양호)			
현황	<div>○ 연안정비사업 시행 : 해당 없음</div> <div>○ 모래와 펄이 우세한 구간으로 만조 시 해수 유입구간이 존재함</div> <div>○ 관측 초기 이후 해빈폭 및 단면적이 지속적인 증가 경향을 나타냄</div> <div>○ 2024년 단면측량결과, 전년 대비 평균 해빈폭은 3.9m 증가, 평균 단면적은 3.2 m² 감소하였으며, 전빈기울기는 평균 0.5°로 0.3° 완만해짐</div>

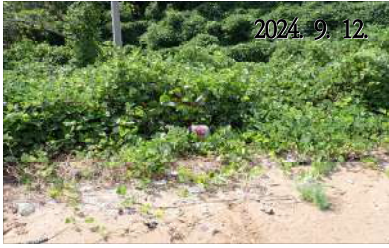
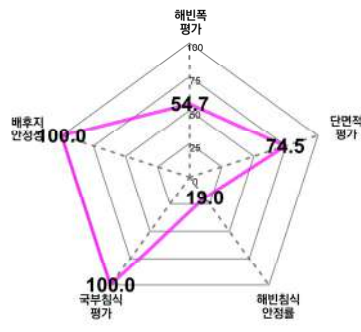
지역명	해남군 구성1	분류번호	전남-해남-04		8/28
기선번호	기준점 위치	기준점 좌표	N	34°26'51.44"	
			E	126°28'12.69"	
4번

해빈폭변화율(30)	16.4		
단면적변화율(20)		14.9			
해빈침식안정율(10)		1.9			
국부침식정도(20)		20.0			
배후지피해위험성(20)		20.0			
총점		73.2			
침식등급		B(보통)			
현황	<div>○ 연안정비사업 시행 : 호안</div> <div>○ 제2차 연안정비사업으로 호안이 설치되었으며, 모래 및 펄이 우세한 구간임</div> <div>○ 관측 초기 이후 해빈폭 및 단면적이 지속적인 증가 경향을 나타냄</div> <div>○ 2024년 단면측량결과, 전년 대비 평균 해빈폭 0.6m, 평균 단면적 0.3㎡ 감소하였으며, 전반기울기는 평균 3.6°로 변화 없음</div>

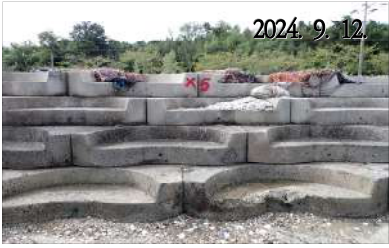
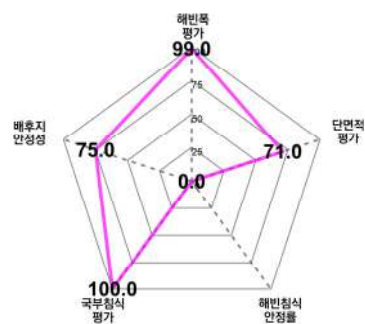
지역명	해남군 구성1	분류번호	전남-해남-04		9/28
기선번호	기준점 위치	기준점 좌표	N	34°26'48.43"	
			E	126°28'21.37"	
5번

해빈폭변화율(30)	29.7		
단면적변화율(20)		14.2			
해빈침식안정율(10)		0.0			
국부침식정도(20)		20.0			
배후지피해위험성(20)		15.0			
총점		78.9			
침식등급		B(보통)			
현황	<div>○ 연안정비사업 시행 : 호안</div> <div>○ 제2차 연안정비사업으로 호안이 설치되었으며, 모래 및 펄이 우세한 구간임</div> <div>○ 관측 초기 이후 해빈폭 및 단면적이 지속적인 증가 경향을 나타냄</div> <div>○ 2024년 단면측량결과, 전년 대비 평균 해빈폭은 8.0m 증가, 평균 단면적은 1.6 m² 감소하였으며, 전빈기울기는 평균 1.0°로 0.3° 급해짐</div>

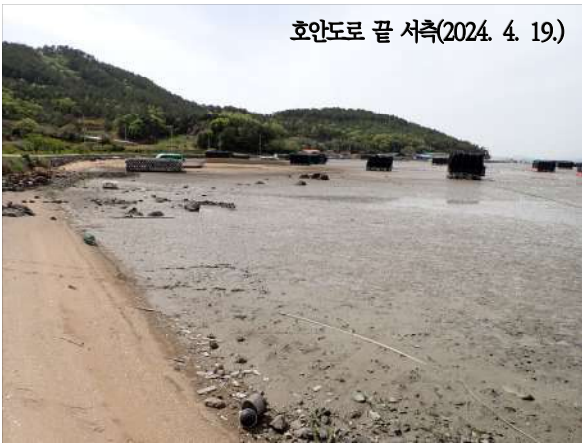
지역명	해남군 구성1	분류번호	전남-해남-04	26/28
<div>호안도로 끝 서측(2024. 4. 19.)</div>

<div>호안도로 끝 동측(2024. 4. 19.)</div>  		
전년도 2차 조사 대비 동측 일부구간을 제외하고 전구간에서 해빈폭이 증가함				
<div>호안도로 끝 서측(2024. 9. 12.)</div>  		<div>호안도로 끝 동측(2024. 9. 12.)</div>  		
2차 조사 시 중앙구간에서 자갈분포구간이 확대됨				
공 란

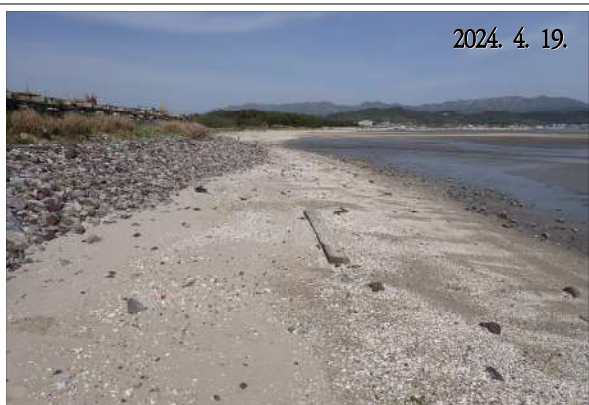
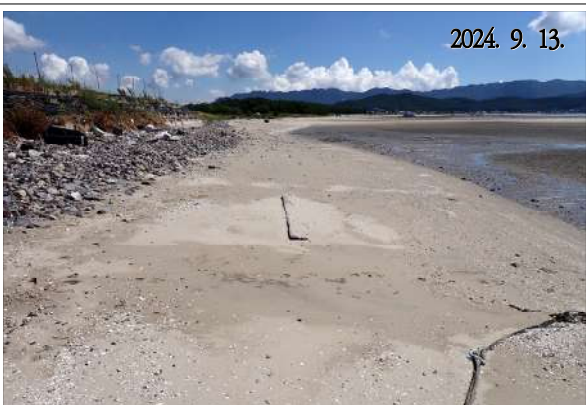
<div>2024. 9. 13.</div>		
① 중앙구간 모래 퇴적

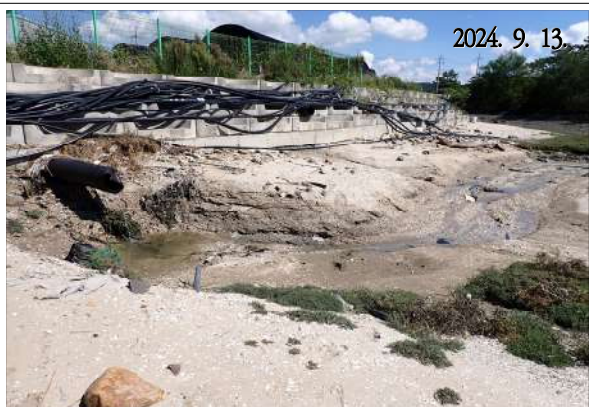
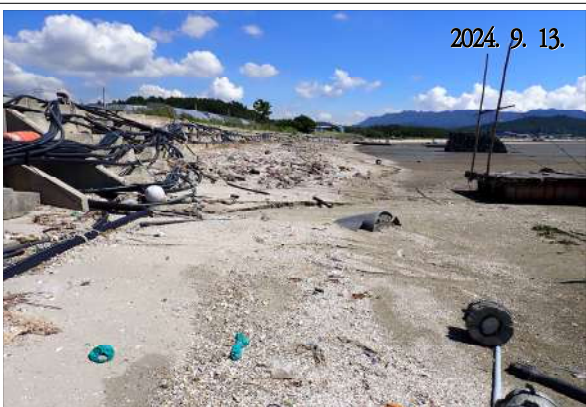
<div>2024. 9. 13.</div>		
② 배수로 유출수 모래 유실		③ 서측 해안 전경		
<div>○ 대상지역은 전구간에 호안이 설치되어 있으며, 주요 침식 원인은 만조 시 해수 유입에 의한 침식으로 판단됨</div> <div>○ 2차 조사시 중앙구간에 모래가 퇴적되었으며, 2번 기선에서 해빈폭 26.3m, 단면적 2.2㎡가 증가하여 해당지역 내 가장 큰 증가폭을 나타냄</div> <div>○ 2차 조사 시 동측구간에서 배수로 유출수에 의한 모래 유실이 발생함</div>

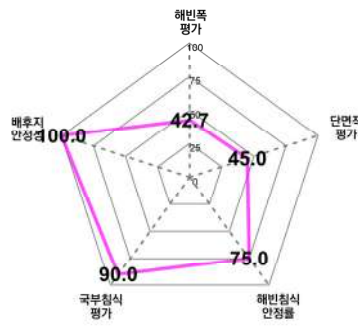
지역명	해남군 산정·염남	분류번호	전남-해남-07		4/24
기선번호	기준점 위치	기준점 좌표	N	34°21'21.21"	
			E	126°31'15.15"	
1번

해빈폭변화율(30)	12.8		
		단면적변화율(20)	9.0		
		해빈침식안정율(10)	7.5		
		국부침식정도(20)	18.0		
		배후지피해위험성(20)	20.0		
		총점	67.3		
		침식등급	B(보통)		
	<div>○ 연안정비사업 시행 : 해당 없음</div> <div>○ 호안이 설치되어 있으며, 모래와 펄이 우세한 구간임</div> <div>○ 뚜렷한 침·퇴적의 변화 없이 비교적 안정적인 해빈을 유지하고 있음</div> <div>○ 2024년 단면측량결과, 전년 대비 평균 해빈폭은 1.6m 감소, 평균 단면적은 변화 없으며, 전빈기울기는 평균 0.7°로 0.4° 급해짐</div>

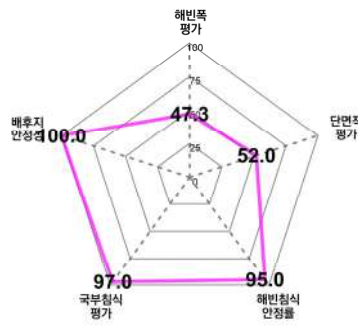
지역명	해남군 산정·염남	분류번호	전남-해남-07		5/24
기선번호	시점 위치	시점 좌표	N	34°21'38.58"	
			E	126°31'13.12"	
2번

해빈폭변화율(30)	14.2		
		단면적변화율(20)	10.4		
		해빈침식안정율(10)	9.5		
		국부침식정도(20)	19.4		
		배후지피해위험성(20)	20.0		
		총점	73.5		
		침식등급	B(보통)		
<div>○ 연안정비사업 시행 : 해당 없음</div> <div>○ 호안이 설치되어 있으며, 모래와 펄이 우세한 구간임</div> <div>○ 뚜렷한 침·퇴적의 변화 없이 비교적 안정적인 해빈을 유지하고 있음</div> <div>○ 2024년 단면측량결과, 전년 대비 평균 해빈폭 0.2m, 평균 단면적 0.3㎡ 감소하였으며, 전빈기울기는 평균 4.6°로 0.8° 급해짐</div>

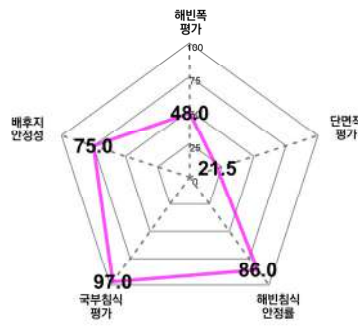
지역명	해남군 산정·염남	분류번호	전남-해남-07		6/24
기선번호	기준점 위치	기준점 좌표	N	34°21'43.38"	
			E	126°31'06.45"	
3번

해빈폭변화율(30)	14.4		
단면적변화율(20)		4.3			
해빈침식안정율(10)		8.6			
국부침식정도(20)		19.4			
배후지피해위험성(20)		15.0			
총점		61.7			
침식등급		B(보통)			
현황	<div>○ 연안정비사업 시행 : 해당 없음</div> <div>○ 호안이 설치되어 있으며, 모래와 펄이 우세한 구간으로 해수 유입구간이 존재함</div> <div>○ 뚜렷한 침·퇴적의 변화 없이 비교적 안정적인 해빈을 유지하고 있음</div> <div>○ 2024년 단면측량결과, 전년 대비 평균 해빈폭은 0.2m 증가, 평균 단면적은 0.6 m² 감소하였으며, 전빈기울기는 평균 5.5°로 0.4° 급해짐</div>

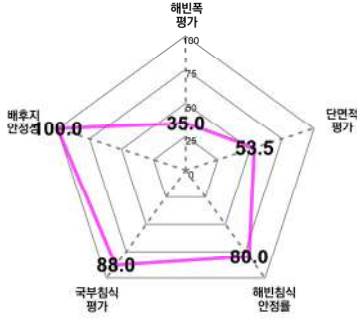
지역명	해남군 산정·염남	분류번호	전남-해남-07		8/24
기선번호	시점 위치	시점 좌표	N	34°21'50.62"	
			E	126°30'51.43"	
5번

해빈폭변화율(30)	10.5	
			단면적변화율(20)	10.7	
			해빈침식안정율(10)	8.0	
			국부침식정도(20)	17.6	
			배후지피해위험성(20)	20.0	
			총점	66.8	
			침식등급	B(보통)	
	<p>○ 연안정비사업 시행 : 호안</p> <p>○ 제2차 연안정비사업으로 호안이 설치되어 있으며, 모래와 펄이 우세한 구간임</p> <p>○ 뚜렷한 침·퇴적의 변화 없이 비교적 안정적인 해빈을 유지하고 있음</p> <p>○ 2024년 단면측량결과, 전년 대비 평균 해빈폭은 2.8m 감소, 평균 단면적은 2.0m² 증가하였으며, 전빈기울기는 평균 1.4°로 0.1° 완만해짐</p>

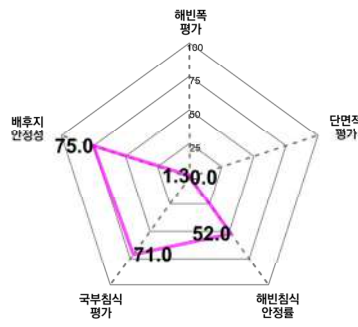
지역명	해남군 산정·염남	분류번호	전남-해남-07		9/24
기선번호	시점 위치	시점 좌표	N	34°21'53.02"	
			E	126°30'43.95"	
6번

해빈폭변화율(30)	0.4		
		단면적변화율(20)	0.0		
		해빈침식안정율(10)	5.2		
		국부침식정도(20)	14.2		
		배후지피해위험성(20)	15.0		
		총점	34.8		
		침식등급	D(심각)		
		<div>○ 연안정비사업 시행 : 호안</div> <div>○ 제2차 연안정비사업으로 배후에 호안이 설치된 모래와 펄이 우세한 구간임</div> <div>○ 대상 지역 내 가장 짧은 해빈이 형성된 구간으로 이로 인해 해빈폭 및 단면적 변화율과 안정률이 낮게 평가됨</div> <div>○ 2024년 단면측량결과, 전년 대비 평균 해빈폭 0.4m, 평균 단면적 0.2㎡ 감소하였으며, 전반기울기는 평균 8.2°로 0.1° 급해짐</div>

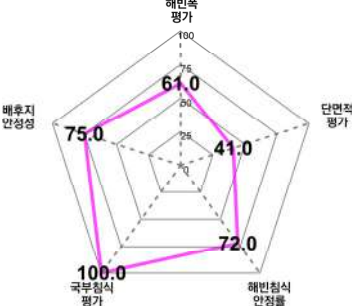
지역명	해남군 산정·염남	분류번호	전남-해남-07		10/24
기선번호	기준점 위치	기준점 좌표	N	34°21'55.31"	
			E	126°30'37.14"	
7번

해빈폭변화율(30)	18.3		
		단면적변화율(20)	8.2		
		해빈침식안정율(10)	7.2		
		국부침식정도(20)	20.0		
		배후지피해위험성(20)	15.0		
		총점	68.7		
		침식등급	B(보통)		
	<div>○ 연안정비사업 시행 : 호안</div> <div>○ 제2차 연안정비사업으로 호안이 설치되어 있으며, 모래와 펄이 우세한 구간임</div> <div>○ 뚜렷한 침·퇴적의 변화 없이 비교적 안정적인 해빈을 유지하고 있음</div> <div>○ 2024년 단면측량결과, 전년 대비 평균 해빈폭은 0.1m 증가, 평균 단면적은 변화 없으며, 전빈기울기는 평균 1.8°로 0.2° 급해짐</div>

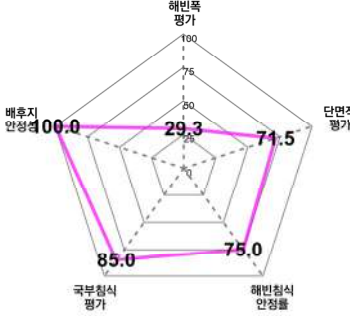
지역명	해남군 산정·염남	분류번호	전남-해남-07		11/24
기선번호	시점 위치	시점 좌표	N	34°21'56.06"	
			E	126°30'29.37"	
8번

해빈폭변화율(30)	8.8		
		단면적변화율(20)	14.3		
		해빈침식안정율(10)	7.5		
		국부침식정도(20)	17.0		
		배후지피해위험성(20)	20.0		
		총점	67.6		
		침식등급	B(보통)		
		<div>○ 연안정비사업 시행 : 해당 없음</div> <div>○ 배후에 식생대가 형성되어 있으며, 배후지 피해는 발생 하지 않음</div> <div>○ 관측 초기 이후 단면적은 안정적인 반면 해빈폭이 지속적인 감소 경향을 나타냄</div> <div>○ 2024년 단면측량결과, 전년 대비 평균 해빈폭은 3.8m 감소, 평균 단면적은 3.1 m² 증가하였으며, 전빈기울기는 평균 0.8°로 0.4° 급해짐</div>

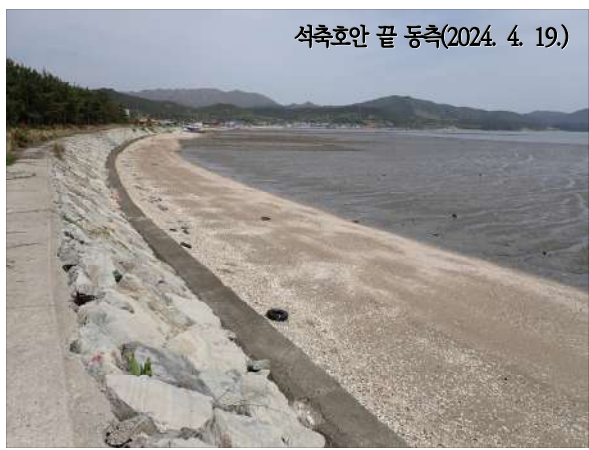
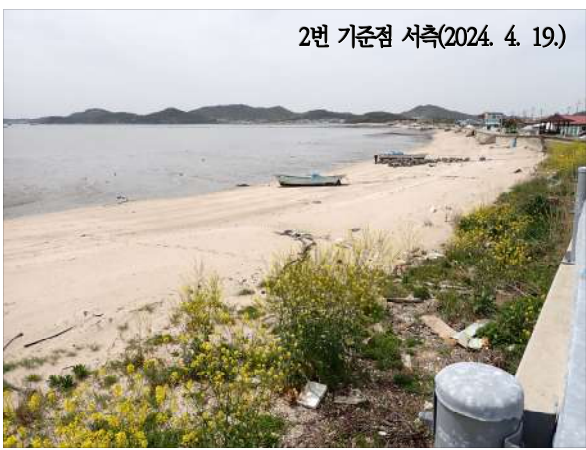
중앙구간 배후에서 송지파크 골프장 주차장 공사가 진행중임				
<div>석축호안 끝 동측(2024. 9. 13.)</div>

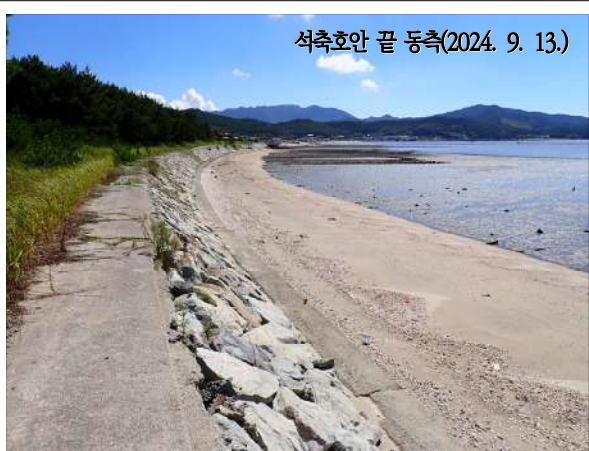
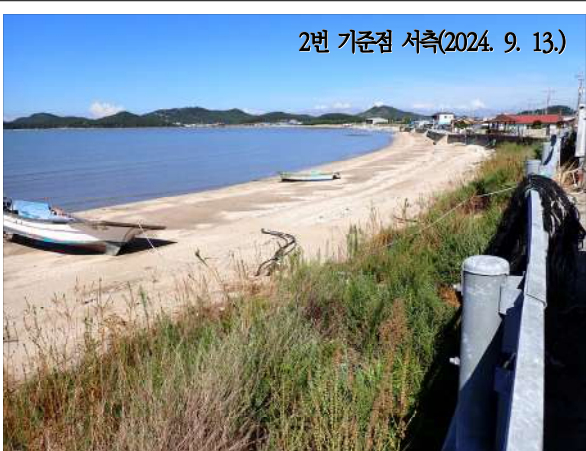
동측구간 선착장에 송지소죽 물양장 정비공사가 진행중임<발주처 : 해남군청>				
공 란

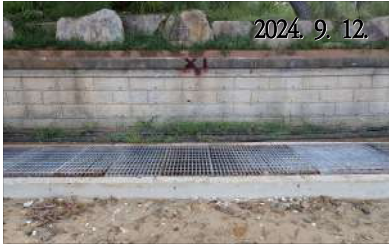
지역명	해남군 송호	분류번호	전남-해남-06		5/33
기선번호	시점 위치	시점 좌표	N	34°18'40.38"	
			E	126°31'11.76"	
1번

해빈폭변화율(30)	30.0		
단면적변화율(20)		10.4			
해빈침식안정율(10)		6.3			
국부침식정도(20)		15.6			
배후지피해위험성(20)		15.0			
총점		77.3			
침식등급		B(보통)			
현황	<ul style="list-style-type: none"><li>○ 연안정비사업 시행 : 해당 없음</li><li>○ 호안이 설치된 구간으로 만조 시 해수 유입구간이 존재함</li><li>○ 안정적인 해빈을 유지하고 있으며, 2024년 모래가 퇴적되어 해빈폭 및 단면적이 크게 증가함</li><li>○ 2024년 단면측량결과, 전년 대비 평균 해빈폭 17.9m, 평균 단면적 1.2㎡ 증가 하였으며, 전빈기울기는 평균 1.3°로 0.9° 완만해짐</li></ul>

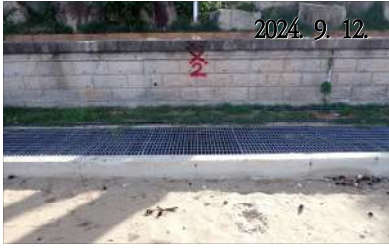
지역명	해남군 송호	분류번호	전남-해남-06		6/33
기선번호	기준점 위치	기준점 좌표	N	34°18'43.16"	
			E	126°31'11.69"	
2번

해빈폭변화율(30)	25.6		
		단면적변화율(20)	13.3		
		해빈침식안정율(10)	4.1		
		국부침식정도(20)	20.0		
		배후지피해위험성(20)	20.0		
		총점	83.0		
		침식등급	A(양호)		
	<ul style="list-style-type: none"><li>○ 연안정비사업 시행 : 해당 없음</li><li>○ 호안이 설치된 구간으로 배후지 피해나 해수 유입은 없는 것으로 조사됨</li><li>○ 비교적 안정적인 해빈을 유지하고 있으나, 단면적에 비해 해빈폭의 변동률이 높게 나타남</li><li>○ 2024년 단면측량결과, 전년 대비 평균 해빈폭 5.5m, 평균 단면적 7.8㎡ 증가하였으며, 전반기울기는 평균 1.8°로 0.4° 급해짐</li></ul>

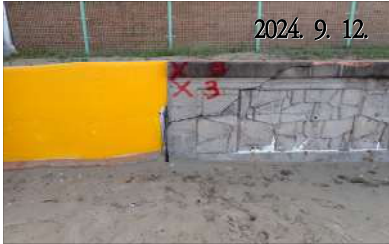
지역명	해남군 송호	분류번호	전남-해남-06		7/33
기선번호	기준점 위치	기준점 좌표	N	34°18'46.62"	
			E	126°31'10.83"	
3번

해빈폭변화율(30)	11.1	
			단면적변화율(20)	17.9	
			해빈침식안정율(10)	4.3	
			국부침식정도(20)	17.9	
			배후지피해위험성(20)	20.0	
			총점	71.2	
			침식등급	B(보통)	
	<p>○ 연안정비사업 시행 : 해당 없음</p> <p>○ 호안이 설치된 구간으로 배후지 피해나 해수 유입은 없는 것으로 조사됨</p> <p>○ 비교적 안정적인 해빈을 유지하고 있으나, 단면적에 비해 해빈폭의 변동률이 높게 나타남</p> <p>○ 2024년 단면측량결과, 전년 대비 평균 해빈폭은 12.5m 감소, 평균 단면적은 4.3㎡ 증가하였으며, 전반기울기는 평균 2.3°로 0.2° 완만해짐</p>

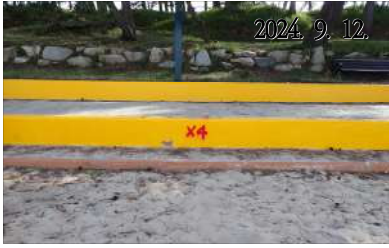
지역명	해남군 송호	분류번호	전남-해남-06		8/33
기선번호	기준점 위치	기준점 좌표	N	34°18'49.89"	
			E	126°31'09.45"	
4번

해빈폭변화율(30)	22.6		
단면적변화율(20)		20.0			
해빈침식안정율(10)		0.6			
국부침식정도(20)		20.0			
배후지피해위험성(20)		20.0			
총점		83.2			
침식등급		A(양호)			
현황	<ul style="list-style-type: none"><li>○ 연안정비사업 시행 : 해당 없음</li><li>○ 호안이 설치된 구간으로 배후지 피해나 해수 유입은 없는 것으로 조사됨</li><li>○ 관측초기 이후 해빈폭은 지속적인 증가경향을 나타내고 있으나, 단면적은 2022년 이후 감소 경향을 보임</li><li>○ 2024년 단면측량결과, 전년 대비 평균 해빈폭은 9.2m 감소, 평균 단면적은 10.4㎡ 증가하였으며, 전반기울기는 평균 3.9°로 1.1° 급해짐</li></ul>

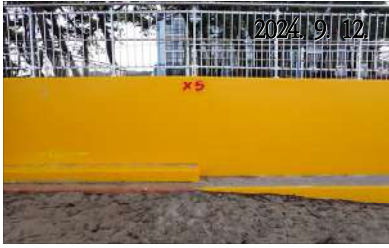
지역명	해남군 송호	분류번호	전남-해남-06		9/33
기선번호	기준점 위치	기준점 좌표	N	34°18'53.28"	
			E	126°31'07.95"	
5번

해빈폭변화율(30)	30.0	
			단면적변화율(20)	20.0	
			해빈침식안정율(10)	3.9	
			국부침식정도(20)	20.0	
			배후지피해위험성(20)	20.0	
			총점	93.9	
			침식등급	A(양호)	
			<ul style="list-style-type: none"><li>○ 연안정비사업 시행 : 해당 없음</li><li>○ 호안이 설치된 구간으로 배후지 피해나 해수 유입은 없는 것으로 조사됨</li><li>○ 관측초기 이후 해빈폭 및 단면적이 지속적으로 증가하고 있으나, 낮은 초기 해빈 폭으로 인하여 해빈폭의 변동률이 높게 나타남</li><li>○ 2024년 단면측량결과, 전년 대비 평균 해빈폭 23.4m, 평균 단면적 33.9㎡ 증가 하였으며, 전반기율기는 평균 4.1°로 2.1° 급해짐</li></ul>

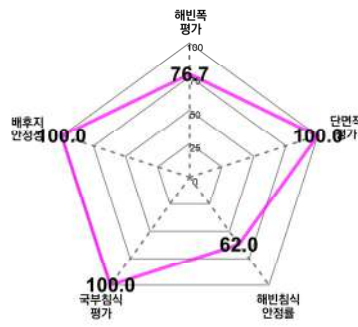
해빈폭변화율(30)	23.0		
단면적변화율(20)		20.0			
현황	해빈침식안정율(10)	6.2			
	국부침식정도(20)	20.0			
	배후지피해위험성(20)	20.0			
	총점	89.2			
	침식등급	A(양호)			
<div>○ 연안정비사업 시행 : 해당 없음</div> <div>○ 호안이 설치된 구간으로 배후지 피해나 해수 유입은 없는 것으로 조사됨</div> <div>○ 안정적인 해빈을 유지하고 있으며, 2023년 해빈폭과 단면적이 뚜렷하게 증가함</div> <div>○ 2024년 단면측량결과, 전년 대비 평균 해빈폭은 4.7m 감소, 평균 단면적은 7.2 m² 증가하였으며, 전빈기울기는 평균 1.3°로 1.1° 완만해짐</div>

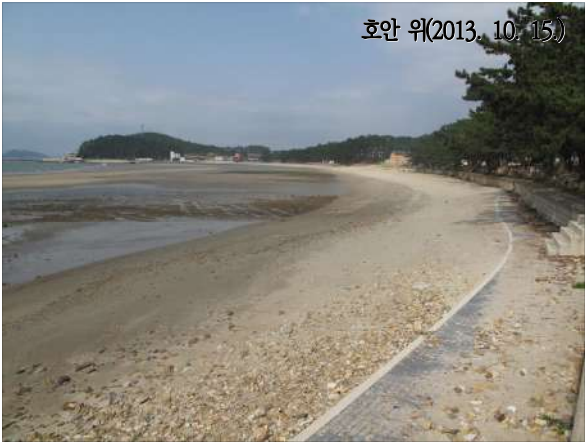
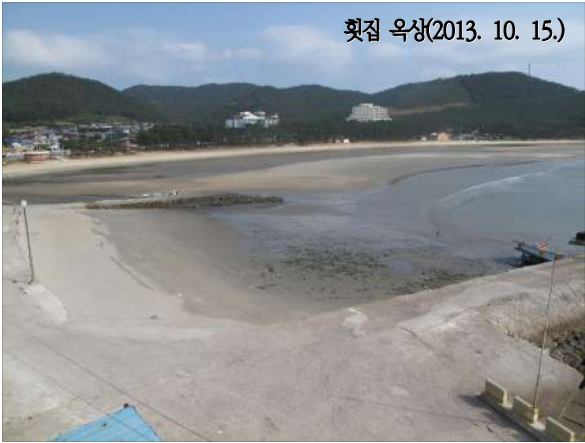
전년 대비 해변폭은 감소하고 단면적은 증가하는 경향을 보임

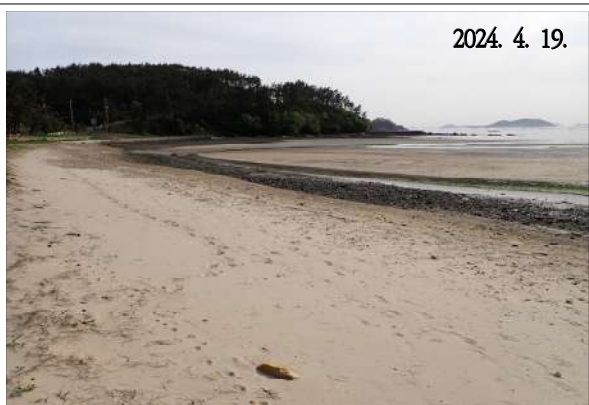
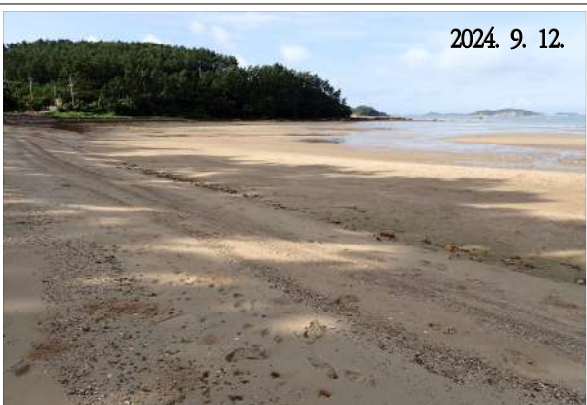
</div><div>2024. 9. 12.</div></div>		
① 남측구간 전빈부 모래 퇴적				
<div><div>

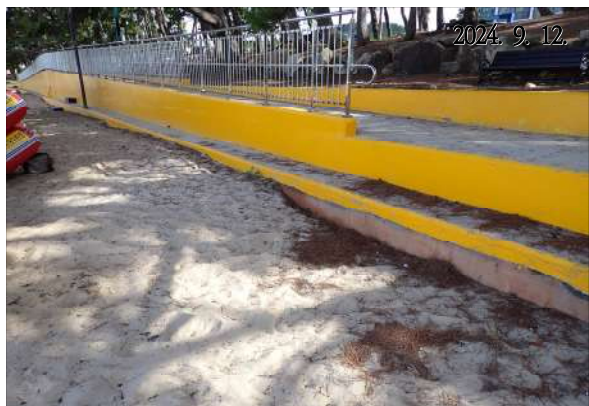
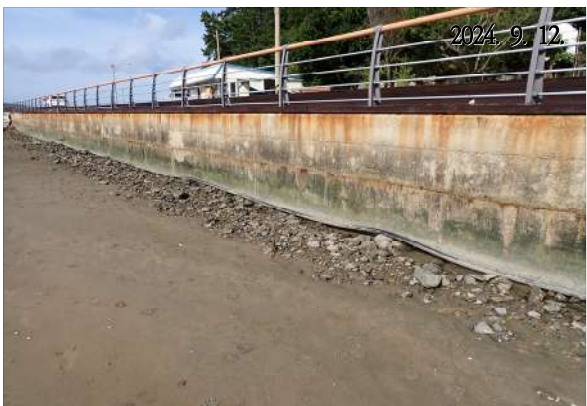
</div><div>2024. 9. 12.</div></div>		
② 송호해수욕장 열린관광 환경 조성공사 완료		③ 북측구간 호안 전면 자갈분포구간 확대		
<div><div><ul style="list-style-type: none"><li>○ 관측 초기 이후 해변폭 및 단면적이 증가하는 경향을 보이고 있으며, 안정적인 해변 상태를 유지하고 있음</li><li>○ 남측구간 백사장 전빈부에 모래가 퇴적되어 자갈분포구간이 감소하였으며, 2번 기선에서 해변 폭 16.1m, 단면적 1.1㎡가 증가함</li><li>○ 2차 조사 시 송호해수욕장 열린관광 환경 조성공사 &lt;발주처 : 해남군청&gt;가 완료됨</li><li>○ 북측구간 호안 전면에서 모래가 유실되어 자갈분포구간이 확대됨</li></ul></div></div>

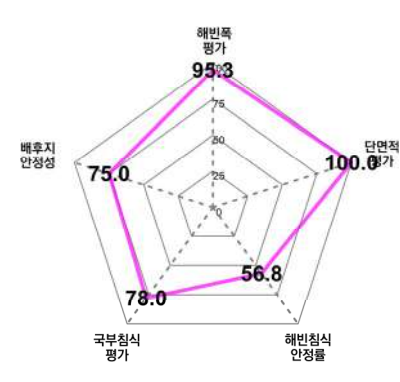
지역명	해남군 송호				분류번호				전남-해남-06			33/33	
침퇴적 원인													
◦ 고파랑(최대파고 3m 이상) 출현회수(기상청 추자도 부이)													
연도	'14	'15	'16	'17	'18	'19	'20	'21	'22	'23	'24		
관측일수	308	267	347	360	362	302	314	359	361	337	318		
출현회수	742	736	1,109	1,067	1,382	875	744	1,359	1,008	858	1,151		
평균대비증감(%)	-20.1	-8.4	6.1	-1.8	26.8	-3.8	-21.4	25.7	-7.3	-15.6	20.0		
◦ 강수량 비교(기상청 해남 관측소)													
연도	'13	'14	'15	'16	'17	'18	'19	'20	'21	'22	'23	'24	
월평균 강수량(mm)	89.8	97.9	96.5	113.4	60.4	108.1	101.8	120.9	115.7	66.2	134.9	135.9	
전년대비 증감(%)	-	9.0	-1.5	17.5	-46.7	78.8	-5.8	18.7	-4.3	-42.8	103.8	0.7	
◦ 백사장 잠식 현황													
잠식면적(m²)				잠식 해빈폭(m)				잠식원인					
3,533				4.3				방풍림, 여항, 친수공간					
◦ Source/Sink : 주변에 모래공급원이 없음													
◦ Longshore Process : 해안사구 훼손에 따른 모래 공급 감소													
◦ 구조물 현황 호안, 항만시설

고찰													
◦ 남측구간 백사장 자갈화 방지를 위한 대책 수립 필요													
◦ 모래포집기 등을 활용한 비사 피해 방지 및 모래 관리 대책 필요

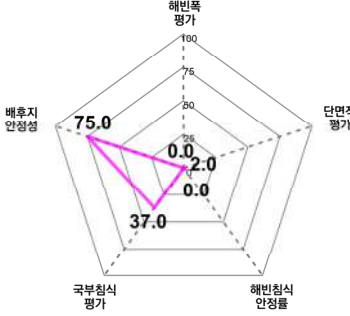
현황

해빈폭변화율(30)	0.0		
		단면적변화율(20)	0.4		
		해빈침식안정율(10)	0.0		
		국부침식정도(20)	7.4		
		배후지피해위험성(20)	15.0		
		총점	22.8		
		침식등급	D(심각)		
<div>○ 연안정비사업 시행 : 해당 없음</div> <div>○ 호안이 설치된 짧은 해빈폭이 형성된 구간으로, 만조 시 해수 유입구간이 존재함</div> <div>○ 2019년 태풍 내습 이후 해빈폭 및 단면적의 지속적이 감소경향을 나타냄</div> <div>○ 2024년 단면측량결과, 전년 대비 평균 해빈폭 2.0m, 평균 단면적 0.2㎡ 감소하였으며, 전빈기울기는 평균 6.1°로 0.8° 급해짐</div>

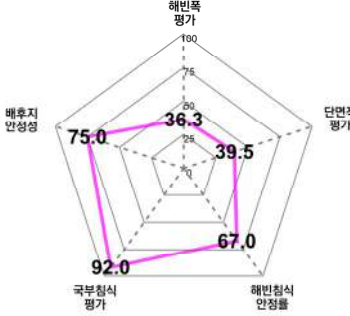
현황

해빈폭변화율(30)	10.9		
		단면적변화율(20)	7.9		
		해빈침식안정율(10)	6.7		
		국부침식정도(20)	18.4		
		배후지피해위험성(20)	15.0		
		총점	58.9		
		침식등급	C(우려)		
	<div>○ 연안정비사업 시행 : 해당 없음</div> <div>○ 호안이 설치되어 있고 자갈이 우세한 구간으로, 만조 시 해수 유입구간이 존재함</div> <div>○ 2019년 태풍 내습으로 인해 해빈폭 및 단면적이 감소함</div> <div>○ 2024년 단면측량결과, 전년 대비 평균 해빈폭과 평균 단면적은 변화 없으며, 전 빈기울기는 평균 6.8°로 0.4° 급해짐</div>

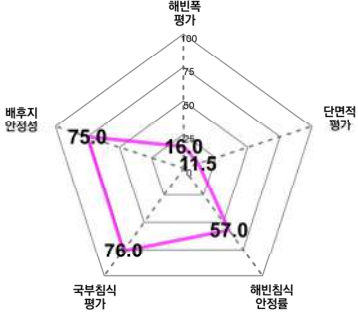
현황

해빈폭변화율(30)	4.8		
		단면적변화율(20)	2.3		
		해빈침식안정율(10)	5.7		
		국부침식정도(20)	15.2		
		배후지피해위험성(20)	15.0		
		총점	43.0		
		침식등급	C(우려)		
<div>○ 연안정비사업 시행 : 해당 없음</div> <div>○ 호안이 설치되어 있고 자갈이 우세한 구간으로, 만조 시 해수 유입구간이 존재함</div> <div>○ 관측 초기 대비 해빈폭의 큰 변화는 나타나지 않으나, 해빈폭 및 단면적의 변동률이 높게 나타남</div> <div>○ 2024년 단면측량결과, 전년 대비 평균 해빈폭은 0.1m 증가, 평균 단면적은 0.1 m² 감소하였으며, 전빈기울기는 평균 5.8°로 1.0° 완만해짐</div>

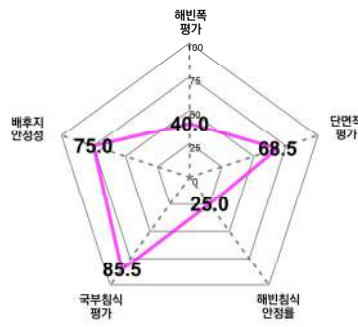
현황

해빈폭변화율(30)	12.0		
		단면적변화율(20)	13.7		
		해빈침식안정율(10)	2.5		
		국부침식정도(20)	17.1		
		배후지피해위험성(20)	15.0		
		총점	60.3		
		침식등급	B(보통)		
	<ul style="list-style-type: none"><li>○ 연안정비사업 시행 : 해당 없음</li><li>○ 호안이 설치된 매우 짧은 해빈폭의 자갈이 우세한 구간으로 만조 시 해수유입구가 존재함</li><li>○ 해빈폭의 변동률이 높게 나타나 해빈침식안정률이 낮게 평가됨</li><li>○ 2024년 단면측량결과, 전년 대비 평균 해빈폭 0.7m, 평균 단면적 0.2㎡ 증가하였으며, 전빈기울기는 평균 6.6°로 0.2° 완만해짐</li></ul>

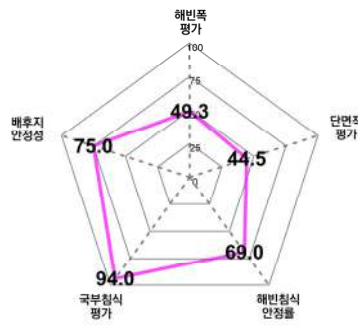
현황

해빈폭변화율(30)	14.8		
		단면적변화율(20)	8.9		
		해빈침식안정율(10)	6.9		
		국부침식정도(20)	18.8		
		배후지피해위험성(20)	15.0		
		총점	64.4		
		침식등급	B(보통)		
	<div>○ 연안정비사업 시행 : 해당 없음</div> <div>○ 호안이 설치되어 있고 자갈이 우세한 구간으로, 만조 시 해수 유입구간이 존재함</div> <div>○ 단면적에 비해 해빈폭의 변동률이 높게 나타났지만, 2020년 이후 안정적인 해빈을 유지함</div> <div>○ 2024년 단면측량결과, 전년 대비 평균 해빈폭 0.1m, 평균 단면적 0.2㎡ 감소하였으며, 전빈기울기는 평균 4.7°로 1.1° 완만해짐</div>

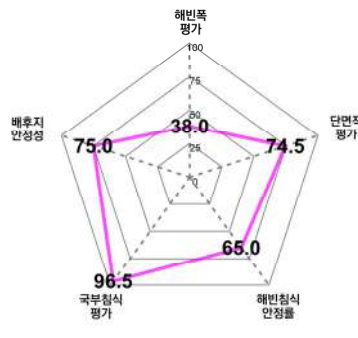
현황

해빈폭변화율(30)	11.4		
		단면적변화율(20)	14.9		
		해빈침식안정율(10)	6.5		
		국부침식정도(20)	19.3		
		배후지피해위험성(20)	15.0		
		총점	67.1		
		침식등급	B(보통)		
<div>○ 연안정비사업 시행 : 해당 없음</div> <div>○ 호안이 설치되어 있고 자갈이 우세한 구간으로, 만조 시 해수 유입구간이 존재함</div> <div>○ 뚜렷한 침·퇴적의 변화 없이 안정적인 해빈을 유지함</div> <div>○ 2024년 단면측량결과, 전년 대비 평균 해빈폭은 0.8m 감소, 평균 단면적은 변 화 없으며, 전반기울기는 평균 5.4°로 1.4° 완만해짐</div>

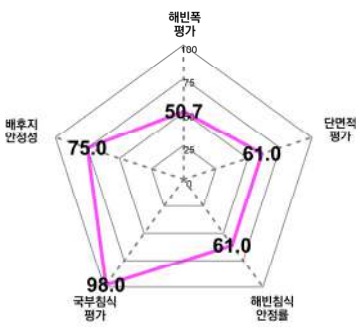
현황

해빈폭변화율(30)	15.2		
		단면적변화율(20)	12.2		
		해빈침식안정율(10)	6.1		
		국부침식정도(20)	19.6		
		배후지피해위험성(20)	15.0		
		총점	68.1		
		침식등급	B(보통)		
	<div>○ 연안정비사업 시행 : 호안</div> <div>○ 제2차 연안정비사업으로 호안이 설치되어 있고 자갈이 우세한 구간으로, 만조 시 해수 유입구간이 존재함</div> <div>○ 2022년 이후 비교적 안정적인 해빈을 유지함</div> <div>○ 2024년 단면측량결과, 전년 대비 평균 해빈폭 0.3m, 평균 단면적 0.1㎡ 감소하였으며, 전빈기울기는 평균 7.4°로 0.7° 급해짐</div>
