# 2024년 연안침식 실태조사

[전라남도2]

- 무안군 / 목포시 / 해남군 / 진도군 -

2024. 12

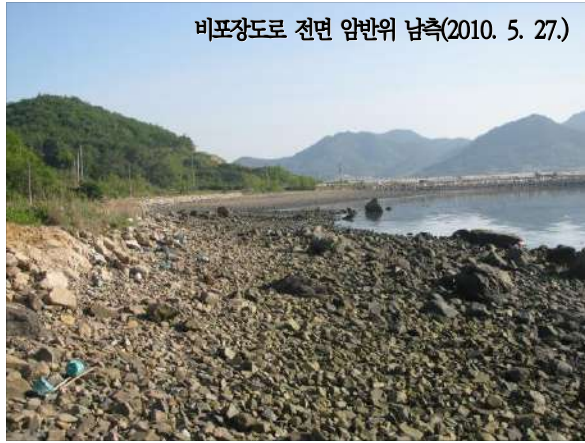
<p>비포장도로 전면 암반위 남측(2010. 5. 27.)</p>		
<p>자갈해안으로 북측의 정비되지 않은 비포장도로구간에서 침식에 의한 포락이 발생함</p>

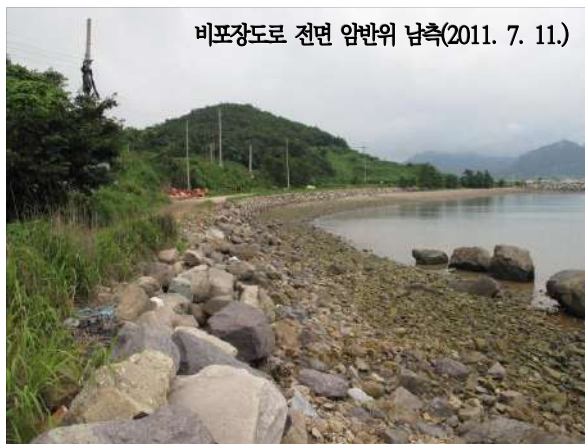
<p>비포장도로 전면 암반위 남측(2011. 7. 11.)</p>		
<p>전년도 조사 대비 침퇴적 변화는 미미하나, 자연해안 및 비포장도로구간에서 포락이 진행됨</p>

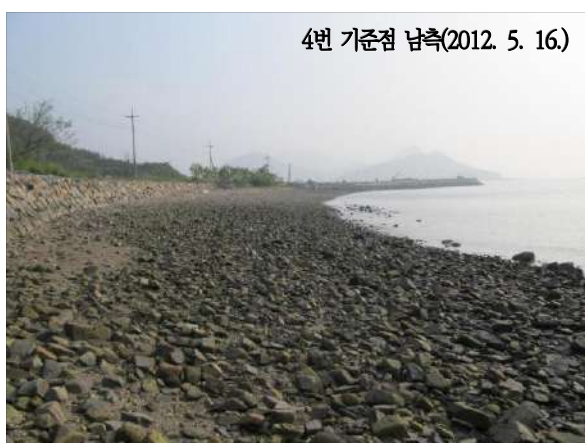
<p>4번 기준점 남측(2012. 5. 16.)</p>		
<p>전년도 조사 대비 전체적으로 뚜렷한 침·퇴적 변화는 보이지 않으나, 동측 비포장도로구간에서 포락이 진행되어 도로 침하가 우려됨</p>

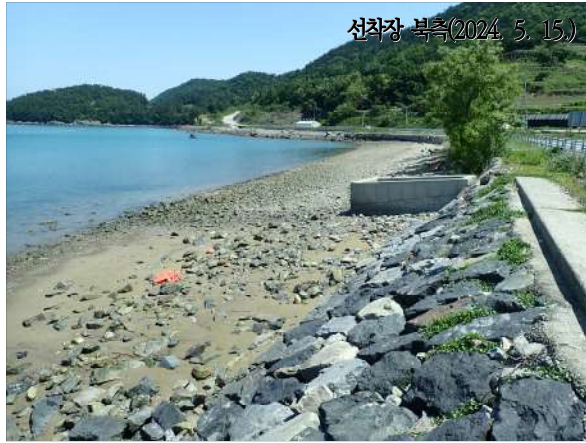
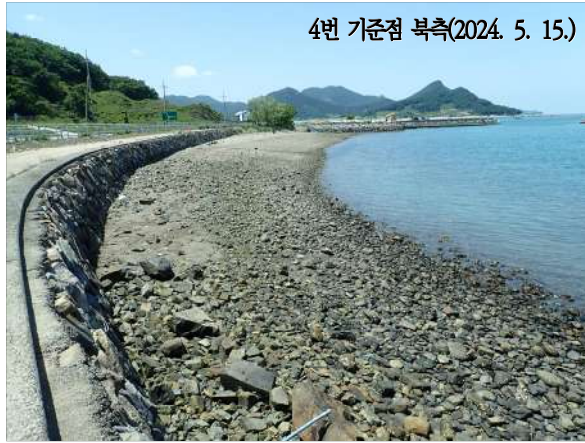
전년도 1차 조사 대비 중앙구간에서 해변폭 및 단면적이 증가함				
<div>선착장 복측(2024. 10. 23.)</div>

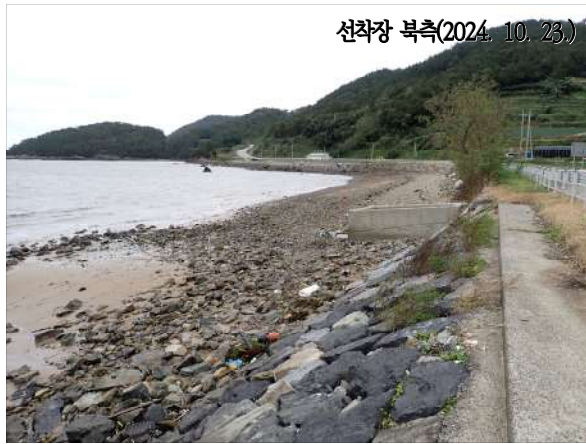
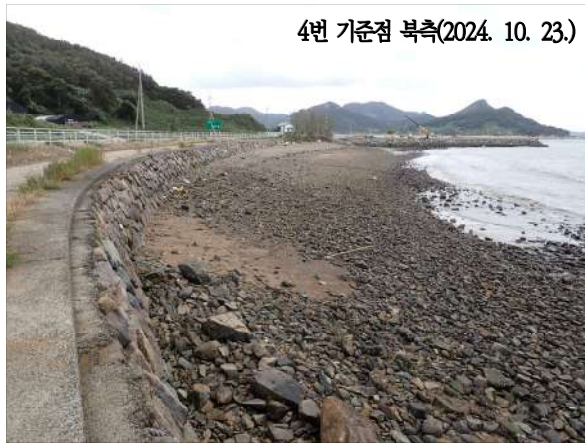
2차 조사 시 중앙구간에서 자갈이 유실되었으며, 해변폭 및 단면적이 감소함				
공 란

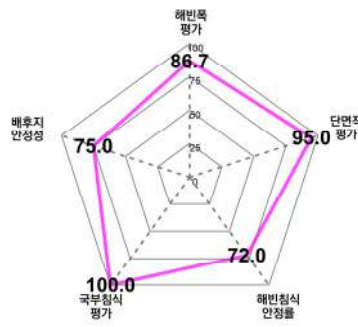
해빈폭변화율(30)	26.0	
			단면적변화율(20)	19.0	
			해빈침식안정율(10)	7.2	
			국부침식정도(20)	20.0	
			배후지피해위험성(20)	15.0	
			총점	87.2	
			침식등급	A(양호)	
			<div>○ 연안정비사업 시행 : 해당 없음</div> <div>○ 호안이 설치되어 있으며, 만조 시 해수 유입구간이 존재함</div> <div>○ 2022년 이후 지속적으로 해빈폭 및 단면적이 증가 경향을 나타냄</div> <div>○ 2024년 단면측량결과, 전년 대비 평균 해빈폭 4.0m, 평균 단면적 4.1㎡ 증가하였으며, 전빈기울기는 평균 2.9°로 1.4° 완만해짐</div>

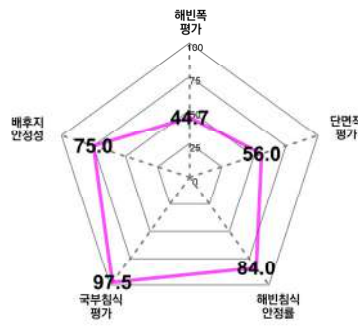
해빈폭변화율(30)	13.4		
		단면적변화율(20)	11.2		
		해빈침식안정율(10)	8.4		
		국부침식정도(20)	19.5		
		배후지피해위험성(20)	15.0		
		총점	67.5		
		침식등급	B(보통)		
<div>○ 연안정비사업 시행 : 해당 없음</div> <div>○ 호안이 설치된 자갈이 우세한 구간이며, 만조 시 해수 유입구간이 존재함</div> <div>○ 관측 초기 이후 뚜렷한 침·퇴적 변화 없이 안정적인 해빈을 유지함</div> <div>○ 2024년 단면측량결과, 전년 대비 평균 해빈폭 1.0m, 평균 단면적 0.4㎡ 감소하였으며, 전빈기울기는 평균 7.1°로 1.0° 급해짐</div>

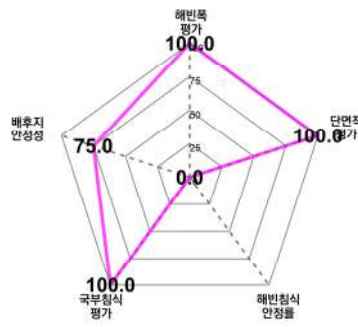
해빈폭변화율(30)	30.0	
			단면적변화율(20)	20.0	
			해빈침식안정율(10)	0.0	
			국부침식정도(20)	20.0	
			배후지피해위험성(20)	15.0	
			총점	85.0	
			침식등급	A(양호)	
<div>○ 연안정비사업 시행 : 해당 없음</div> <div>○ 호안이 설치되어 있으며, 만조 시 해수 유입구간이 존재함</div> <div>○ 대상지역 내 가장 짧은 해빈이 형성되어 있음</div> <div>○ 2024년 단면측량결과, 전년 대비 평균 해빈폭 1.7m, 평균 단면적 0.7m² 증가하였으며, 전빈기울기는 평균 10.9°로 6.1° 급해짐</div>

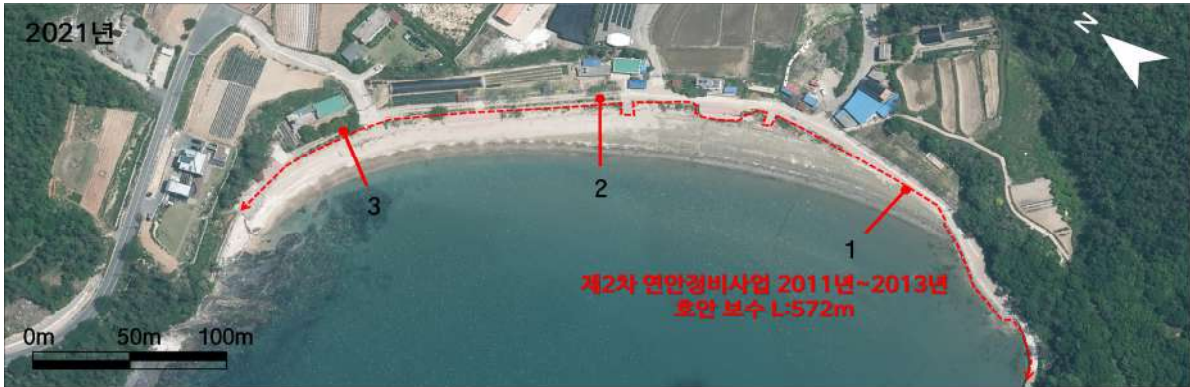
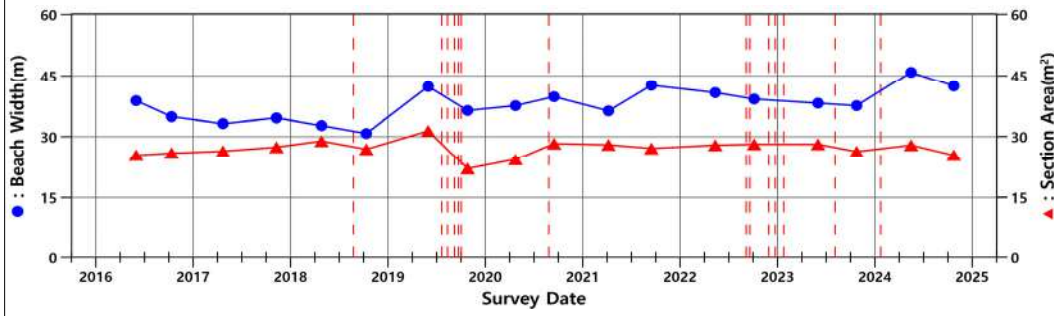
<div>Section Area(㎡)</div>						
분석	<ul style="list-style-type: none"><li>○ 2024년 단면측량결과, 전년 대비 평균 해빈폭은 6.3m 증가, 평균 단면적은 0.5㎡ 감소하였으며, 전빈기울기는 평균 1.3°로 0.5° 완만해짐</li><li>○ 2번 기선에서 해빈폭은 13.1m 증가, 3번 기선에서 단면적은 1.1㎡가 감소하여 대상지역 내 최대 증감폭을 나타냄</li></ul>

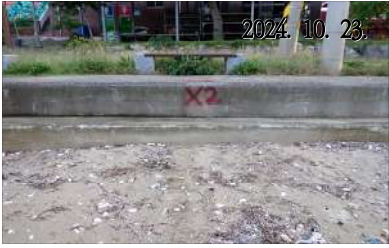
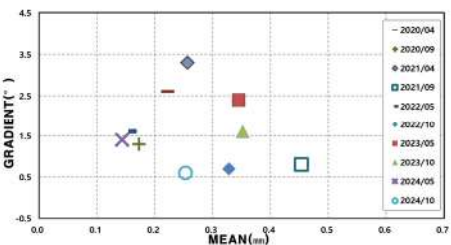
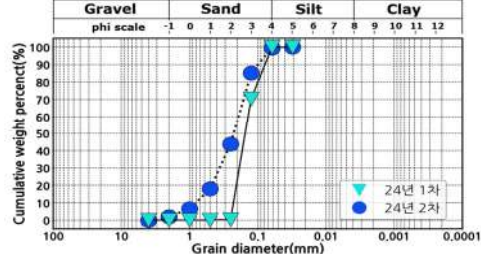
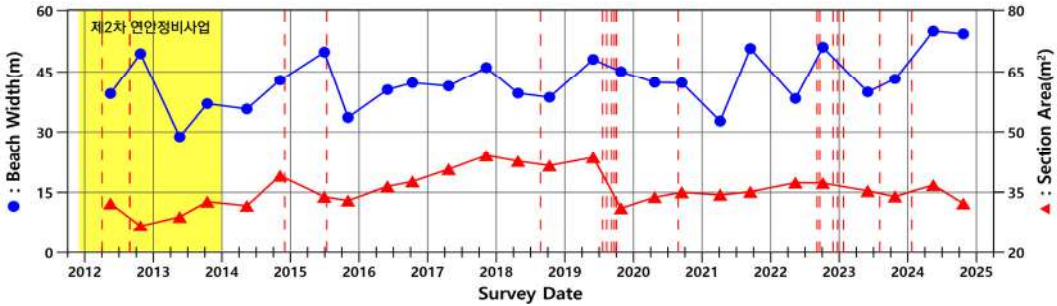
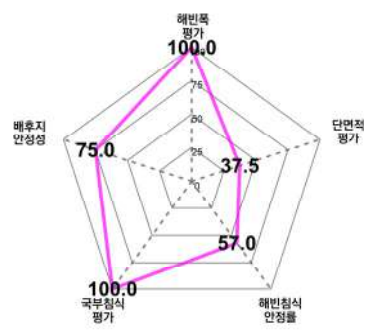
지역명	진도군 금갑	분류번호	전남-진도-06		6/26
기선번호	기준점 위치	기준점 좌표	N	34°15'05.31"	
			E	125°54'31.06"	
2번

해빈폭변화율(30)	30.0		
단면적변화율(20)		7.5			
해빈침식안정율(10)		5.7			
국부침식정도(20)		20.0			
배후지피해위험성(20)		15.0			
총점		78.2			
침식등급		B(보통)			
현황	<ul style="list-style-type: none"><li>○ 연안정비사업 시행 : 호안</li><li>○ 2013년 제2차 연안정비사업으로 호안 보수가 시행된 구간이며, 만조 시 해수 유입구간이 존재함</li><li>○ 단면적에 비해 해빈폭의 계절변동이 뚜렷하게 나타나며 증가 경향을 보임</li><li>○ 2024년 단면측량결과, 전년 대비 평균 해빈폭은 13.1m 증가, 평균 단면적은 0.2㎡ 감소하였으며, 전반기울기는 평균 1.0°로 1.0° 완만해짐</li></ul>

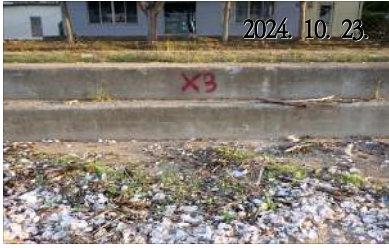
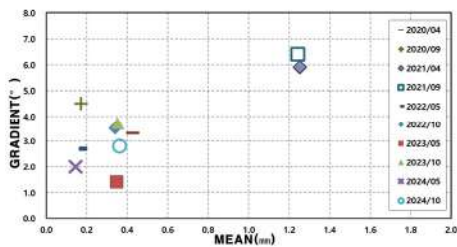
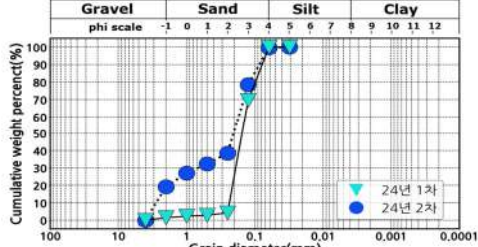
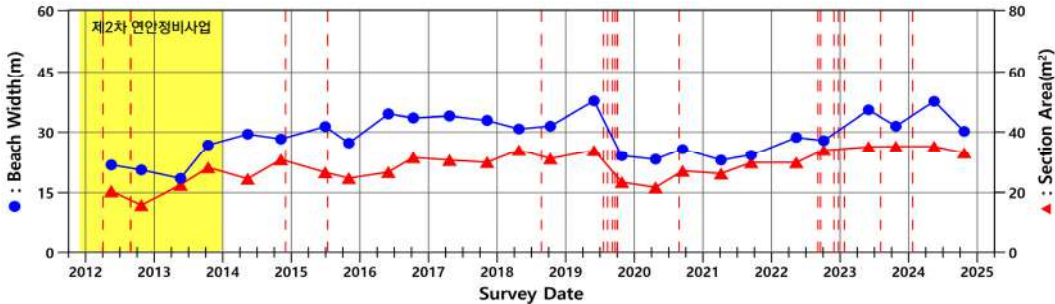
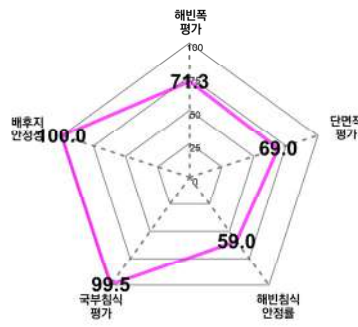
지역명	진도군 금갑	분류번호	전남-진도-06		7/26
기선번호	기준점 위치	기준점 좌표	N	34°15'03.81"	
			E	125°54'29.58"	
3번

현황			해빈폭변화율(30)		21.4
			단면적변화율(20)		13.8
			해빈침식안정율(10)		5.9
			국부침식정도(20)		19.9
			배후지피해위험성(20)		20.0
			총점		81.0
			침식등급		A(양호)
<div>○ 연안정비사업 시행 : 호안</div> <div>○ 2013년 제2차 연안정비사업으로 호안 보수가 시행된 구간이며, 만조 시 해수 유입구간이 존재함</div> <div>○ 2019년 태풍 내습으로 해빈폭 및 단면적이 감소한 이후 다시 증가 경향을 보임</div> <div>○ 2024년 단면측량결과, 전년 대비 평균 해빈폭은 0.4m 증가, 평균 단면적은 1.1 m² 감소하였으며, 전빈기울기는 평균 2.4°로 0.2° 완만해짐</div>

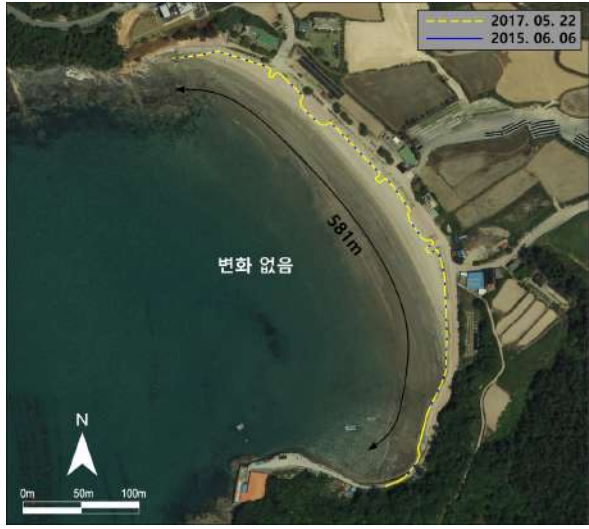
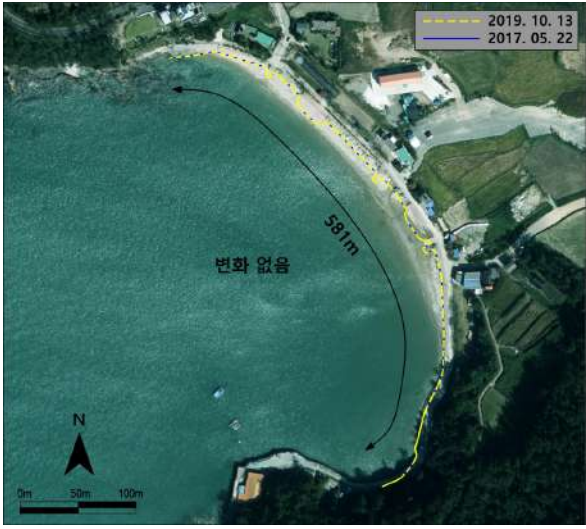
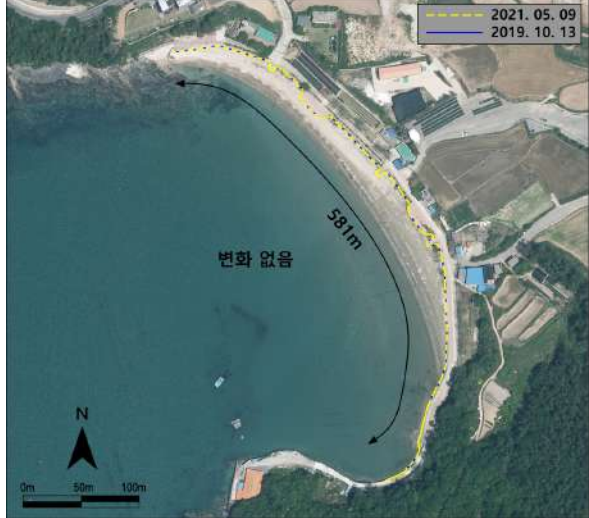
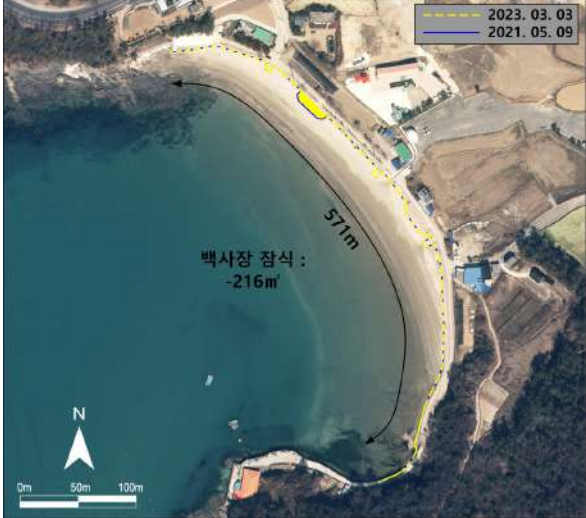
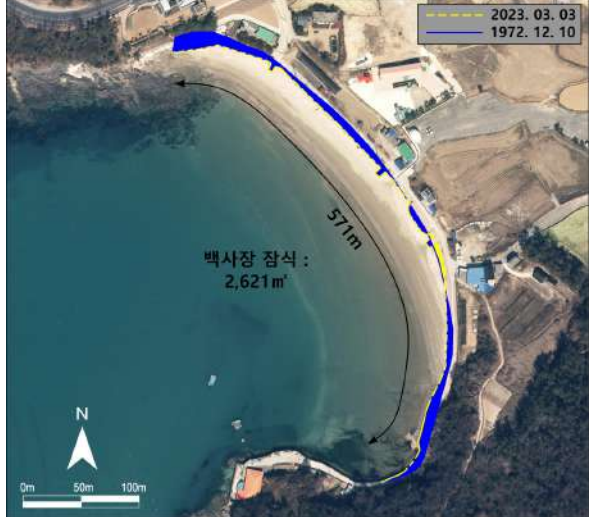
</div></div></div> <div><div><div>특징</div><div>○ 2003년~2013년까지 해안도로와 호안 건설로 백사장이 잠식됨</div>

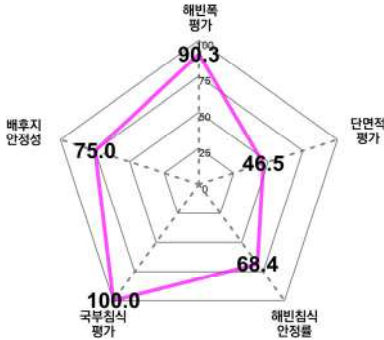
지역명	진도군 금갑		분류번호		전남-진도-06		26/26					
침퇴적 원인												
◦ 고파랑(최대파고 3m 이상) 출현회수(기상청 추자도 부이)												
연도	'14	'15	'16	'17	'18	'19	'20	'21	'22	'23	'24	
관측일수	308	267	347	360	362	302	314	359	361	337	318	
출현회수	742	736	1,109	1,067	1,382	875	744	1,359	1,008	858	1,151	
평균대비증감(%)	-20.1	-8.4	6.1	-1.8	26.8	-3.8	-21.4	25.7	-7.3	-15.6	20.0	
◦ 강수량 비교(기상청 진도 관측소)												
연도	'13	'14	'15	'16	'17	'18	'19	'20	'21	'22	'23	'24
월평균 강수량(mm)	104.8	128.0	110.9	130.8	65.6	132.5	128.2	126.3	129.1	75.3	128.4	154.8
전년대비 증감(%)	-	22.2	-13.4	18.0	-49.8	101.8	-3.2	-1.5	2.2	-41.7	70.6	20.6
◦ 백사장 잠식 현황												
잠식면적(m²)	잠식 해빈폭(m)			잠식원인								
2,621	7.4			해안도로								
◦ Source/Sink : 주변에 모래공급원이 없음												
◦ 구조물 현황												
호안, 친수공간

고찰												
◦ 남측구간 호안 전면에 만조 시 해수가 유입됨

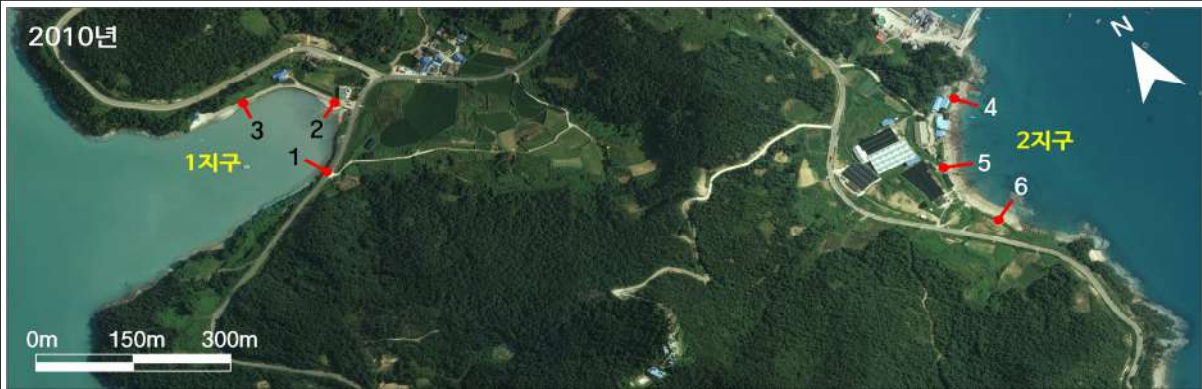
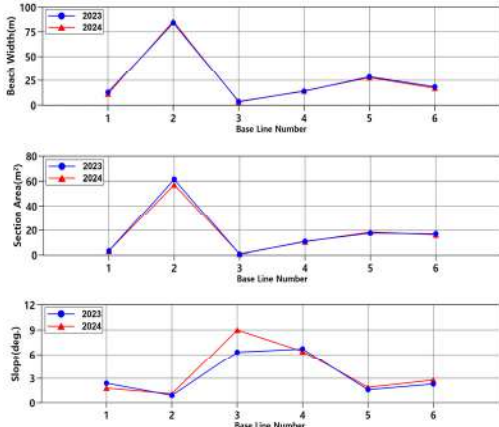
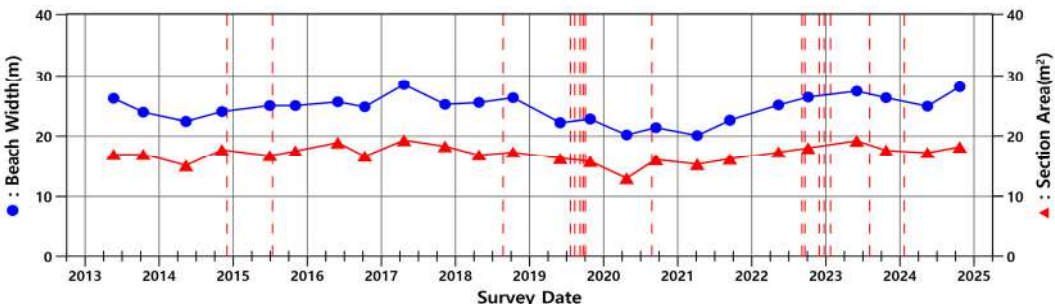
분석	<div>○ 2024년 단면측량결과, 전년 대비 평균 해빈폭 0.4m, 평균 단면적 0.7m<sup>2</sup> 감소하였으며, 전빈기울기는 평균 3.8°로 0.4° 급해짐</div> <div>○ 2번 기선에서 해빈폭은 1.6m 증가, 단면적은 4.3m<sup>2</sup>가 감소하여 대상지역 내 최대 증감폭을 나타냄</div>

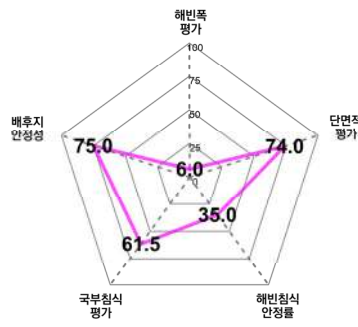
해빈폭변화율(30)	1.8		
단면적변화율(20)		14.8			
해빈침식안정율(10)		3.5			
국부침식정도(20)		12.3			
배후지피해위험성(20)		15.0			
총점		47.4			
침식등급		C(우려)			
현황	<div>○ 연안정비사업 시행 : 해당 없음</div> <div>○ 호안이 설치된 자갈과 펄이 우세한 구간으로 만조 시 해수 유입구간이 존재함</div> <div>○ 2012년 이후 뚜렷한 침·퇴적의 변화가 나타나지 않음</div> <div>○ 2024년 단면측량결과, 전년 대비 평균 해빈폭은 1.5m 감소, 평균 단면적은 변화 없으며, 전빈기울기는 평균 1.8°로 0.6° 완만해짐</div>

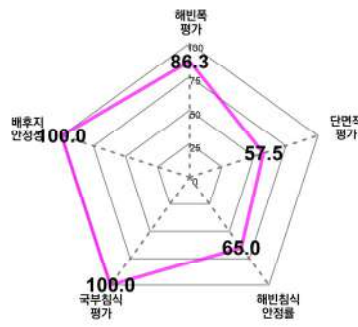
해빈폭변화율(30)	25.9		
		단면적변화율(20)	11.5		
		해빈침식안정율(10)	6.5		
		국부침식정도(20)	20.0		
		배후지피해위험성(20)	20.0		
		총점	83.9		
		침식등급	A(양호)		
	<div>○ 연안정비사업 시행 : 해당 없음</div> <div>○ 호안이 설치된 구간으로 배후지 피해나 해수 유입은 없는 것으로 조사됨</div> <div>○ 관측 초기 이후 해빈폭 및 단면적이 증가하는 경향을 나타냄</div> <div>○ 2024년 단면측량결과, 전년 대비 평균 해빈폭은 1.6m 증가, 평균 단면적은 4.3 m² 감소하였으며, 전빈기울기는 평균 1.1°로 0.2° 급해짐</div>

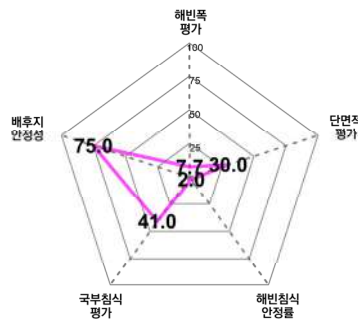
해빈폭변화율(30)	2.3		
단면적변화율(20)		6.0			
현황	해빈침식안정율(10)	0.2			
	국부침식정도(20)	8.2			
	배후지피해위험성(20)	15.0			
	총점	31.7			
	침식등급	D(심각)			
<div>○ 연안정비사업 시행 : 해당 없음</div> <div>○ 호안이 설치된 자갈과 펄이 우세한 구간으로 해수 유입구간이 존재함</div> <div>○ 2016년 이후 해빈폭 및 단면적이 감소하는 경향을 나타냄</div> <div>○ 2024년 단면측량결과, 전년 대비 평균 해빈폭은 0.4m 감소, 평균 단면적은 0.3 m² 증가하였으며, 전빈기울기는 평균 9.0°로 2.7° 급해짐</div>

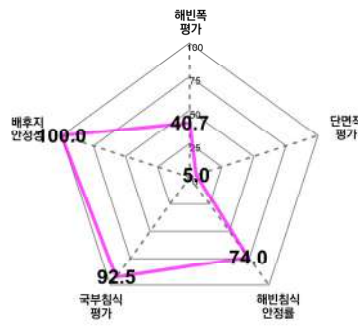
해빈폭변화율(30)	12.2	
단면적변화율(20)			1.0		
		해빈침식안정율(10)	7.4		
		국부침식정도(20)	18.5		
		배후지피해위험성(20)	20.0		
		총점	59.1		
		침식등급	C(우려)		
<div>○ 연안정비사업 시행 : 해당 없음</div> <div>○ 호안이 설치된 구간으로 배후지 피해나 해수 유입은 없는 것으로 조사됨</div> <div>○ 관측 초기 이후 뚜렷한 침·퇴적 변화가 나타나지 않음</div> <div>○ 2024년 단면측량결과, 전년 대비 평균 해빈폭은 0.4m 증가, 평균 단면적은 1.6 m² 감소하였으며, 전빈기율기는 평균 6.5°로 0.3° 완만해짐</div>

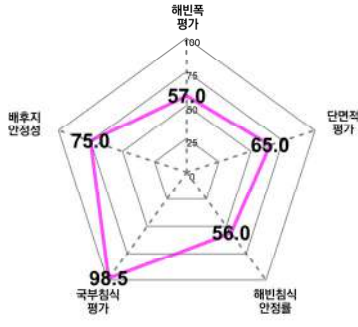
해빈폭변화율(30)	17.1	
			단면적변화율(20)	13.0	
			해빈침식안정율(10)	5.6	
			국부침식정도(20)	19.7	
			배후지피해위험성(20)	15.0	
			총점	70.4	
			침식등급	B(보통)	
	<p>○ 연안정비사업 시행 : 해당 없음</p> <p>○ 호안이 설치된 자갈이 우세한 구간으로 해수 유입구간이 존재함</p> <p>○ 2020년 이후 해빈폭 및 단면적이 증가 경향을 나타냄</p> <p>○ 2024년 단면측량결과, 전년 대비 평균 해빈폭은 0.9m 감소, 평균 단면적은 0.8 m² 증가하였으며, 전빈기울기는 평균 1.9°로 0.3° 급해짐</p>

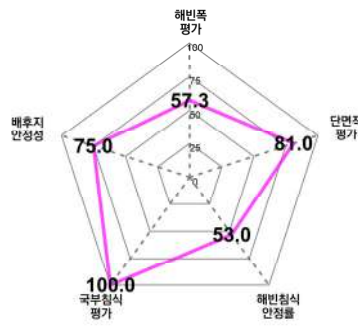
해빈폭변화율(30)	17.2		
단면적변화율(20)		16.2			
해빈침식안정율(10)		5.3			
국부침식정도(20)		20.0			
배후지피해위험성(20)		15.0			
총점		73.7			
침식등급		B(보통)			
현황	<div>○ 연안정비사업 시행 : 해당 없음</div> <div>○ 호안이 설치된 자갈 및 암반이 우세한 구간으로 해수 유입구간이 존재함</div> <div>○ 암반이 우세한 구간의 특성상 뚜렷한 침·퇴적 변화는 나타나지 않음</div> <div>○ 2024년 단면측량결과, 전년 대비 평균 해빈폭 1.3m, 평균 단면적 0.7㎡ 감소하였으며, 전빈기울기는 평균 2.8°로 0.5° 급해짐</div>

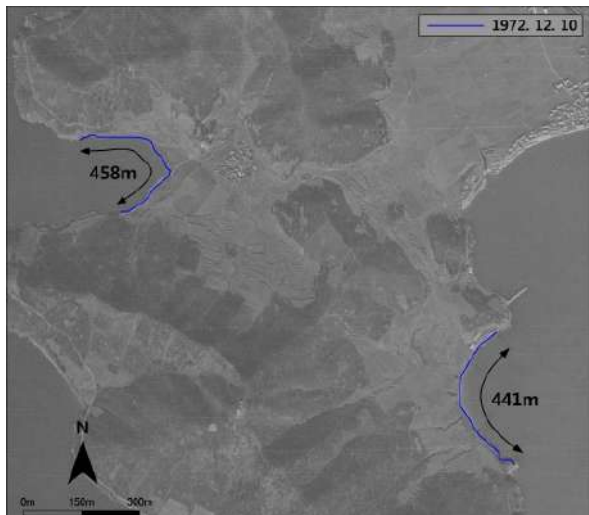
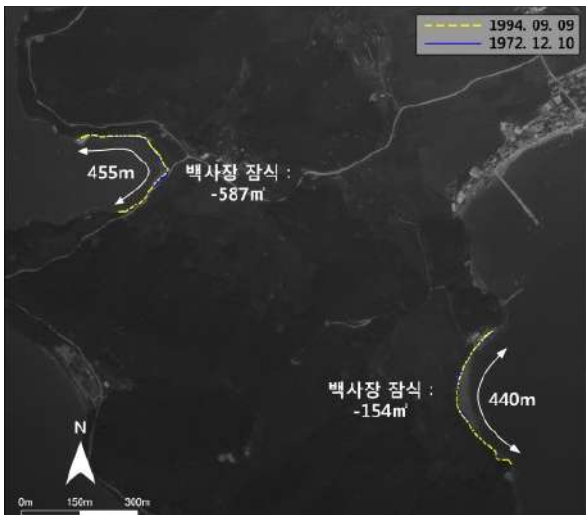
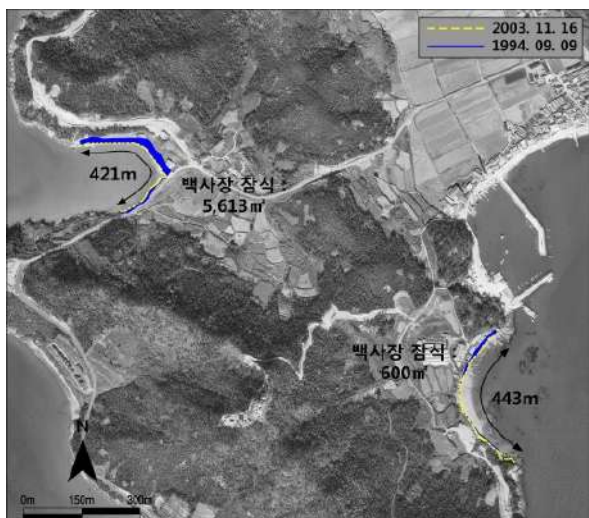
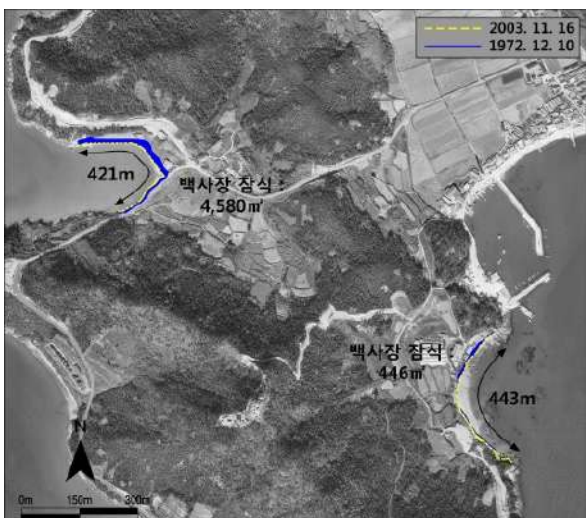
공 란		특 징																		
		○ 1994년은 식생구간 감소로 백사장이 증가함 ○ 2003년은 호안 건설로 백사장이 잠식됨

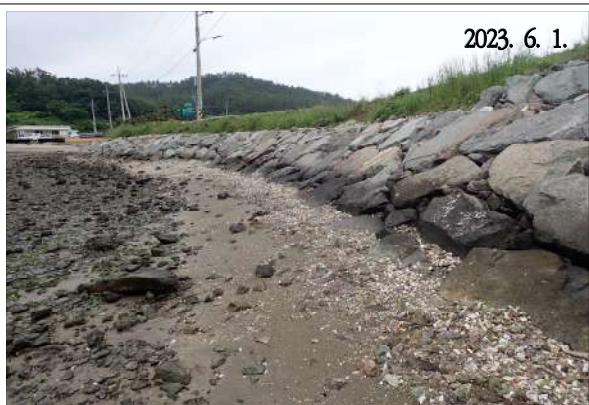
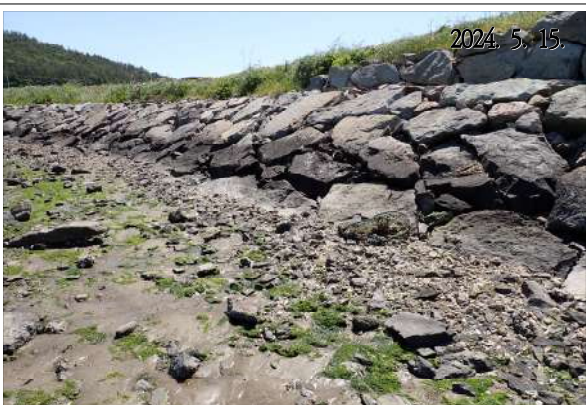
</div>		
① 1구간 남측구간 모래 유실				
<div>2024. 10. 22.</div> <div>

</div>		
② 2구간 북측구간 해변폭 및 단면적 감소		③ 2구간 남측 해안 전경		
<div>○ 전년도 1차 조사 대비 1구간 남측구간 석축호안 전면에 모래가 유실되었으며, 북측 1번 기선에서 해변폭 4.1m, 단면적 0.8㎡가 감소함</div> <div>○ 2차 조사 시 2구간 북측구간에서 해변폭 및 단면적이 감소하였으나, 큰 변화가 나타나지 않음</div> <div>○ 전년도 1차 조사 대비 2구간 남측구간에서 해변폭 및 단면적이 감소함</div>

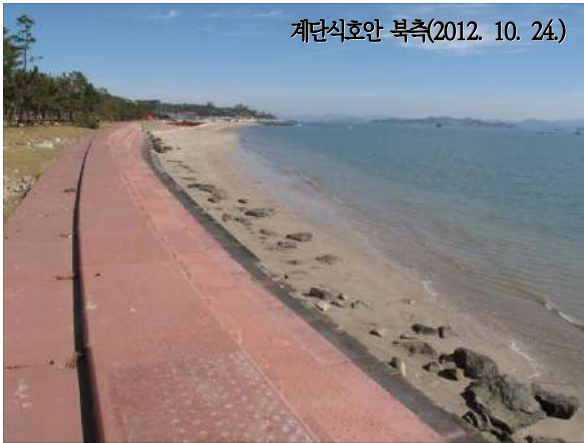
<div>계단식호안 북측(2012. 10. 24.)</div>

1차 조사 대비 해빈폭 및 단면적이 미미하게 감소함

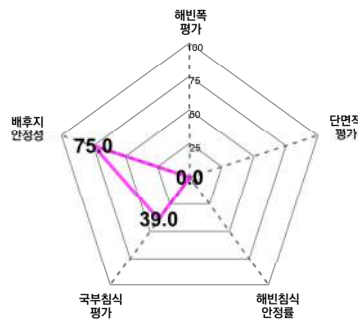
지역명	진도군 모사	분류번호	전남-진도-09		4/23
기선번호	시점 위치	시점 좌표	N	34°27'51.55"	
			E	126°21'55.74"	
1번

해빈폭변화율(30)	0.0		
단면적변화율(20)		0.0			
해빈침식안정율(10)		0.0			
국부침식정도(20)		7.8			
배후지피해위험성(20)		15.0			
총점		22.8			
침식등급		D(심각)			
현황	<div>○ 연안정비사업 시행 : 해당 없음</div> <div>○ 호안이 설치되어 있으며, 만조 시 해수 유입구간이 존재함</div> <div>○ 2021년 조사가 시작된 이후 지속적으로 해빈폭 및 단면적이 감소 경향을 보임</div> <div>○ 2024년 단면측량결과, 전년 대비 평균 해빈폭 1.2m, 평균 단면적 0.2㎡ 감소하였으며, 전빈기울기는 평균 6.1°로 0.2° 급해짐</div>

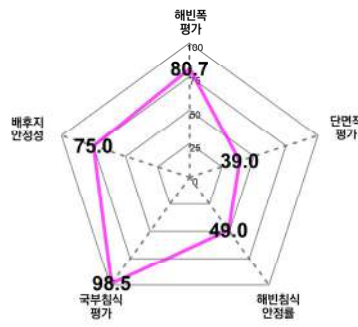
지역명	진도군 모사	분류번호	전남-진도-09		5/23
기선번호	시점 위치	시점 좌표	N	34°27'47.50"	
			E	126°21'49.81"	
2번

해빈폭변화율(30)	24.2		
		단면적변화율(20)	7.8		
		해빈침식안정율(10)	4.9		
		국부침식정도(20)	19.7		
		배후지피해위험성(20)	15.0		
		총점	71.6		
		침식등급	B(보통)		
	<div>○ 연안정비사업 시행 : 해당 없음</div> <div>○ 호안이 설치되어 있으며, 만조 시 해수 유입구간이 존재함</div> <div>○ 2021년 조사가 시작된 이후 해빈폭 및 단면적의 증·감이 계절변동을 보임</div> <div>○ 2024년 단면측량결과, 전년 대비 평균 해빈폭 4.2m, 평균 단면적 0.4㎡ 증가하였으며, 전빈기울기는 평균 1.8°로 3.2° 완만해짐</div>

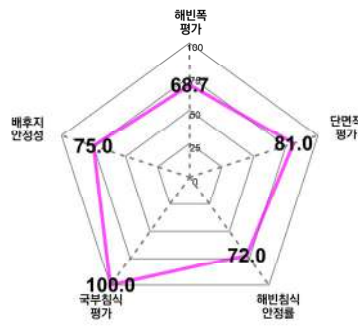
지역명	진도군 모사	분류번호	전남-진도-09		6/23
기선번호	시점 위치	시점 좌표	N	34°27'43.40"	
			E	126°21'44.78"	
3번

해빈폭변화율(30)	20.6		
		단면적변화율(20)	16.2		
		해빈침식안정율(10)	7.2		
		국부침식정도(20)	20.0		
		배후지피해위험성(20)	15.0		
		총점	79.0		
		침식등급	B(보통)		
<div>○ 연안정비사업 시행 : 해당 없음</div> <div>○ 호안이 설치되어 있으며, 만조 시 해수 유입구간이 존재함</div> <div>○ 뚜렷한 침·퇴적의 변화 없이 비교적 안정적인 해빈을 유지하고 있음</div> <div>○ 2024년 단면측량결과, 전년 대비 평균 해빈폭 1.2m, 평균 단면적 1.7㎡ 증가하였으며, 전반기울기는 평균 4.6°로 변화 없음</div>

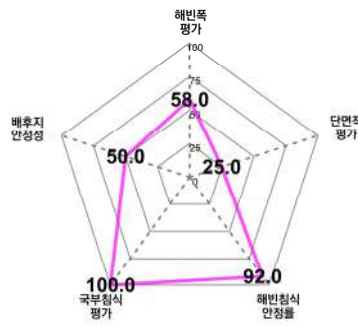
지역명	진도군 모사	분류번호	전남-진도-09		7/23
기선번호	기준점 위치	기준점 좌표	N	34°27'39.98"	
			E	126°21'40.23"	
4번

해빈폭변화율(30)	17.4		
		단면적변화율(20)	5.0		
		해빈침식안정율(10)	9.2		
		국부침식정도(20)	20.0		
		배후지피해위험성(20)	10.0		
		총점	61.6		
		침식등급	B(보통)		
	<div>○ 연안정비사업 시행 : 해당 없음</div> <div>○ 일부구간의 파손 및 노후화가 진행된 호안이 설치되어 있으며, 만조 시 해수 유입구간이 존재함</div> <div>○ 관측 초기 이후 해빈폭은 증가 경향, 단면적은 감소 경향을 보임</div> <div>○ 2024년 단면측량결과, 전년 대비 평균 해빈폭은 1.0m 증가, 평균 단면적은 2.3㎡ 감소하였으며, 전반기울기는 평균 4.2°로 0.1° 급해짐</div>

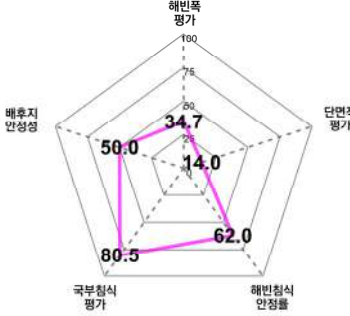
지역명	진도군 모사	분류번호	전남-진도-09		8/23
기선번호	기준점 위치	기준점 좌표	N	34°27'35.01"	
			E	126°21'36.99"	
5번

해빈폭변화율(30)	10.4		
단면적변화율(20)		2.8			
현황	해빈침식안정율(10)	6.2			
	국부침식정도(20)	16.1			
	배후지피해위험성(20)	10.0			
	총점	45.5			
	침식등급	C(우려)			
<div>○ 연안정비사업 시행 : 해당 없음</div> <div>○ 일부구간의 파손 및 노후화가 진행된 호안이 설치되어 있으며, 만조 시 해수 유입구간이 존재함</div> <div>○ 2024년 단면측량결과, 전년 대비 평균 해빈폭은 0.1m 증가, 평균 단면적은 0.2㎡ 감소하였으며, 전빈기울기는 평균 8.4°로 0.8° 급해짐</div>

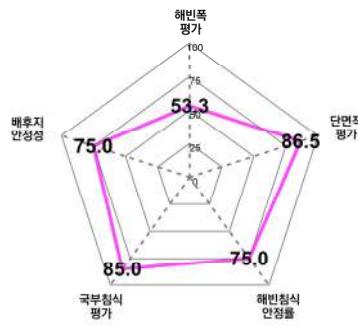
지역명	진도군 모사	분류번호	전남-진도-09		9/23
기선번호	기준점 위치	기준점 좌표	N	34°27'30.84"	
			E	126°21'32.81"	
6번

해빈폭변화율(30)	16.0		
단면적변화율(20)		17.3			
해빈침식안정율(10)		7.5			
국부침식정도(20)		17.0			
배후지피해위험성(20)		15.0			
총점		72.8			
침식등급		B(보통)			
현황	<ul style="list-style-type: none"><li>○ 연안정비사업 시행 : 해당 없음</li><li>○ 호안이 설치되어 있으며, 만조 시 해수 유입구간이 존재함</li><li>○ 뚜렷한 침·퇴적의 변화 없이 비교적 안정적인 해빈을 유지하고 있음</li><li>○ 2024년 단면측량결과, 전년 대비 평균 해빈폭 0.1m, 평균 단면적 0.8㎡ 증가하였으며, 전빈기울기는 평균 5.5°로 1.2° 급해짐</li></ul>

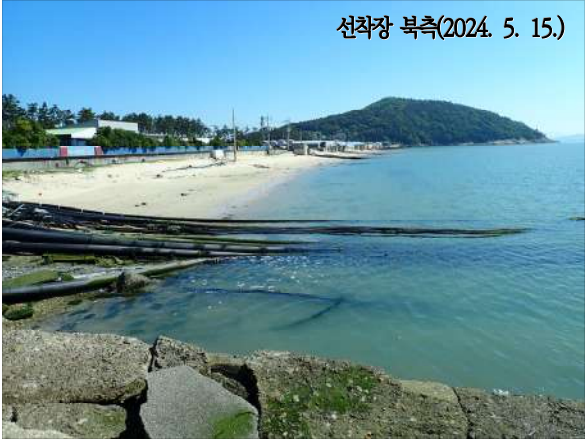
<div>선착장 북측(2024. 5. 15.)</div> </div> <div>

<div>선착장 남측(2024. 5. 15.)</div> </div> </div>		<p>북측구간 시설물 노후화로 인해 시설물 정비가 필요함</p>		
<div> <div>

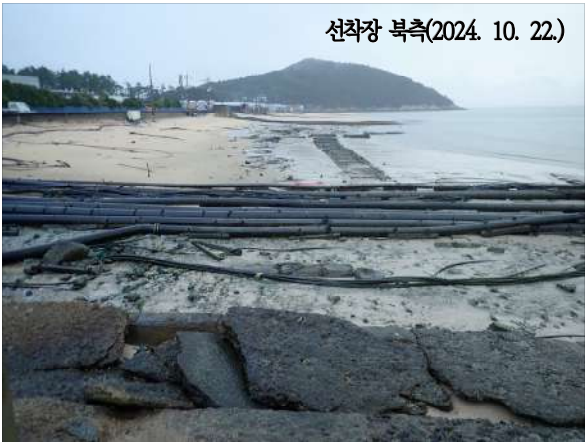
<div>선착장 북측(2024. 10. 22.)</div> </div> <div>

<div>선착장 남측(2024. 10. 22.)</div> </div> </div>		<p>북측구간에 모래가 퇴적되어 해변폭 및 단면적이 증가함</p>

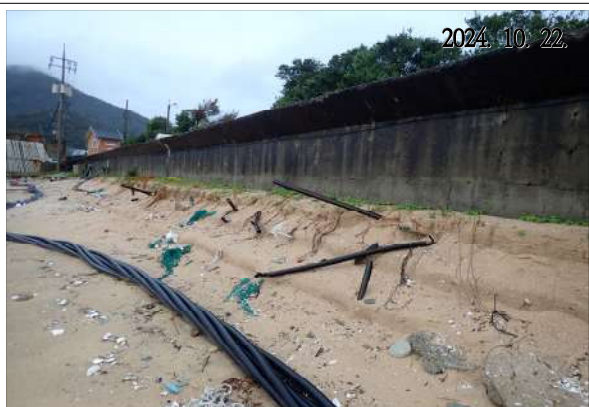
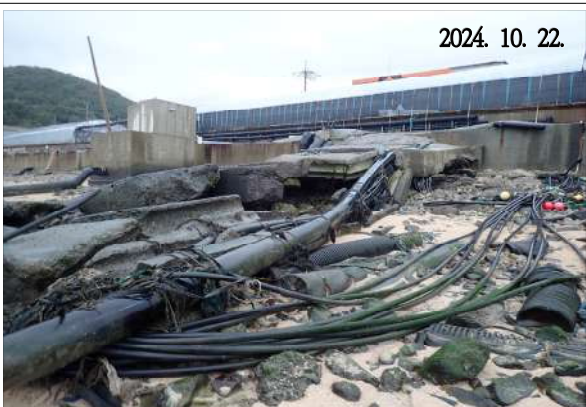
<div>0m 80m 160m</div> <div>● 연차사진 위치</div>				
위성영상				
  <div>2024. 5. 15.</div>		  <div>2024. 10. 22.</div>		
① 북측구간 모래 퇴적

<div>2024. 10. 22.</div>		
② 중앙구간 모래 유실		③ 북측구간 시설물 노후화		
<ul style="list-style-type: none"><li>○ 2차 조사 시 북측구간 호안 전면에 모래가 퇴적되었으며, 북측 2번 기선에서 해변폭 4.2m, 단면적 3.6㎡가 증가함</li><li>○ 2차 조사 시 중앙구간에서 모래가 유실되었으며, 단면적이 감소함</li><li>○ 대상지역은 전구간에 호안이 설치되어있으며, 시설물 노후화로 인한 파손이 지속적으로 발생함</li></ul>

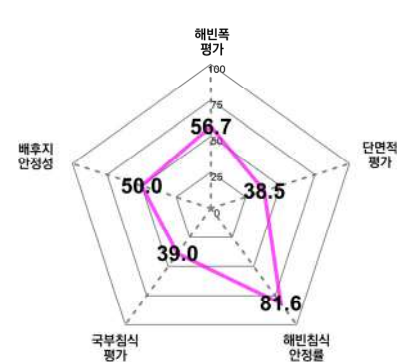
지역명	진도군 모사				분류번호			전남-진도-09			23/23	
침퇴적 원인												
◦ 고파랑(최대파고 3m 이상) 출현회수(기상청 추자도 부이)												
연도	'14	'15	'16	'17	'18	'19	'20	'21	'22	'23	'24	
관측일수	308	267	347	360	362	302	314	359	361	337	318	
출현회수	742	736	1,109	1,067	1,382	875	744	1,359	1,008	858	1,151	
평균대비증감(%)	-20.1	-8.4	6.1	-1.8	26.8	-3.8	-21.4	25.7	-7.3	-15.6	20.0	
◦ 강수량 비교(기상청 진도 관측소)												
연도	'13	'14	'15	'16	'17	'18	'19	'20	'21	'22	'23	'24
월평균 강수량(mm)	104.8	128.0	110.9	130.8	65.6	132.5	128.2	126.3	129.1	75.3	128.4	154.8
전년대비 증감(%)	-	22.2	-13.4	18.0	-49.8	101.8	-3.2	-1.5	2.2	-41.7	70.6	20.6
◦ 백사장 잠식 현황												
잠식면적(m²)		잠식 해빈폭(m)				잠식원인						
-16,730		-15.7				-						
◦ 구조물 현황												
호안, 항만시설

고찰												
◦ 전구간 호안 전면에 만조 시 해수가 유입됨												
◦ 백사장에 노출된 양식장 배수로 및 파손된 시설물의 정비 필요												
◦ 양식장 배출수에 의한 주변 모래 유실 방지 대책 필요

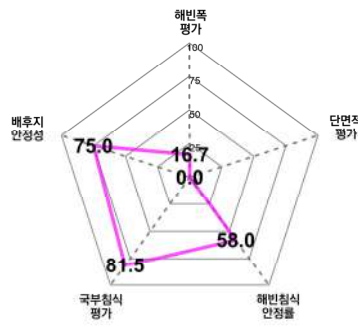
현황

해빈폭변화율(30)	5.0		
		단면적변화율(20)	0.0		
		해빈침식안정율(10)	5.8		
		국부침식정도(20)	16.3		
		배후지피해위험성(20)	15.0		
		총점	42.1		
		침식등급	C(우려)		
<div>○ 연안정비사업 시행 : 호안</div> <div>○ 2024년 제3차 연안정비사업으로 계단식호안이 설치되었으며, 만조 시 해수 유입 구간이 존재함</div> <div>○ 2023년 태풍 내습 이후 해빈폭 및 단면적이 감소 경향을 보임</div> <div>○ 2024년 단면측량결과, 전년 대비 평균 해빈폭 1.8m, 평균 단면적 3.7㎡ 감소 하였으며, 전빈기울기는 평균 2.0°로 1.2° 완만해짐</div>

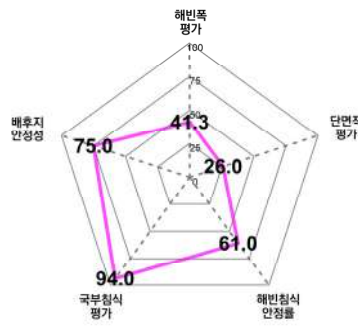
현황

해빈폭변화율(30)	12.4		
		단면적변화율(20)	5.2		
		해빈침식안정율(10)	6.1		
		국부침식정도(20)	18.8		
		배후지피해위험성(20)	15.0		
		총점	57.5		
		침식등급	C(우려)		
		<div>○ 연안정비사업 시행 : 해당 없음</div> <div>○ 환경사 호안이 설치되어 있으며, 만조 시 해수 유입구간이 존재함</div> <div>○ 2021년 이후 비교적 안정적인 해빈을 유지함</div> <div>○ 2024년 단면측량결과, 전년 대비 평균 해빈폭 0.1m, 평균 단면적 3.9㎡ 감소 하였으며, 전빈기울기는 평균 1.7°로 1.2° 완만해짐</div>

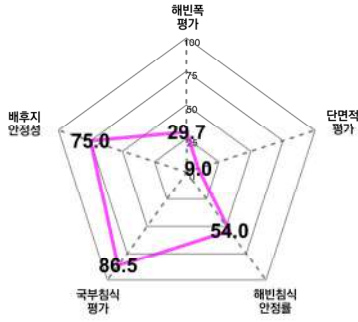
해빈폭변화율(30)	8.9		
단면적변화율(20)		1.8			
해빈침식안정율(10)		5.4			
국부침식정도(20)		17.3			
배후지피해위험성(20)		15.0			
총점		48.4			
침식등급		C(우려)			
현황	<div>○ 연안정비사업 시행 : 해당 없음</div> <div>○ 완경사 호안이 설치되어 있으며, 만조 시 해수 유입구간이 존재함</div> <div>○ 2021년 이후 단면적이 미미한 감소 경향을 나타냄</div> <div>○ 2024년 단면측량결과, 전년 대비 평균 해빈폭은 0.9m 증가, 평균 단면적은 1.4 m² 감소하였으며, 전빈기울기는 평균 1.7°로 0.7° 완만해짐</div>

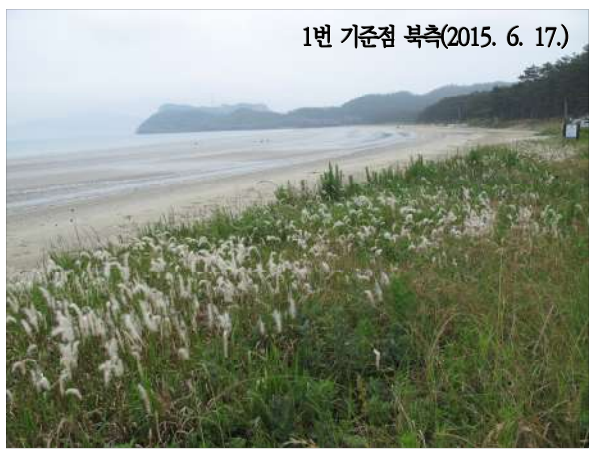
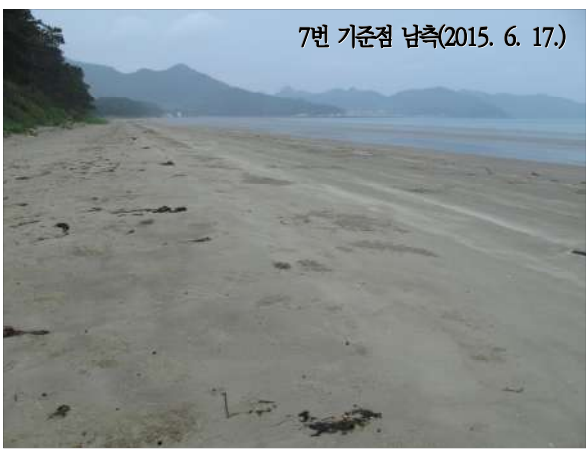
지역명	진도군 관매	분류번호	전남-진도-07	22/30
1번 기준점 북측(2015. 6. 17.)		7번 기준점 남측(2015. 6. 17.)

백사장 환경미화 작업이 진행되었으며, 중앙 자연해안 전면에 비사가 퇴적됨				
1번 기준점 북측(2015. 11. 10.)		7번 기준점 남측(2015. 11. 10.)

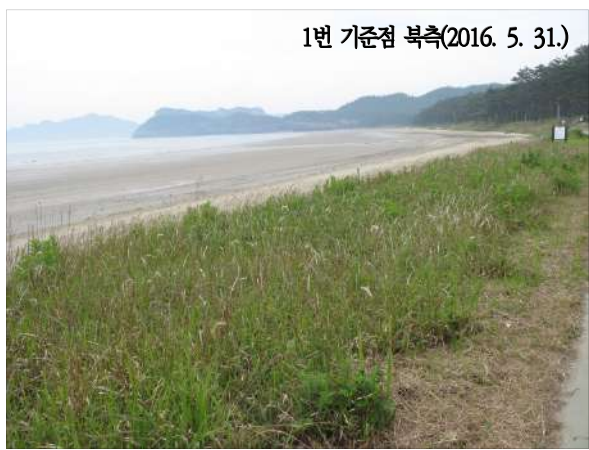
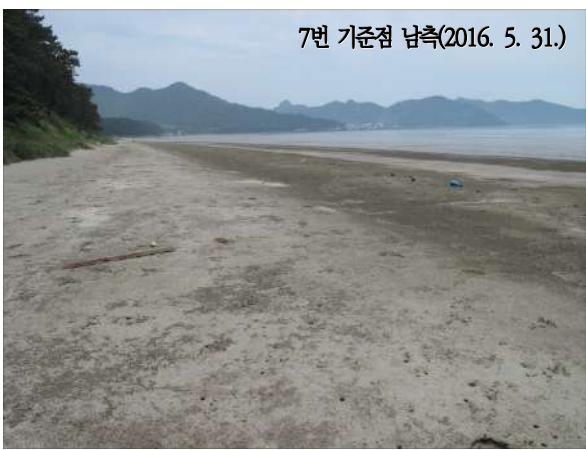
해안에 유입된 해양쓰레기 수거작업이 진행되었으며, 북측구간 포락이 지속적으로 발생함

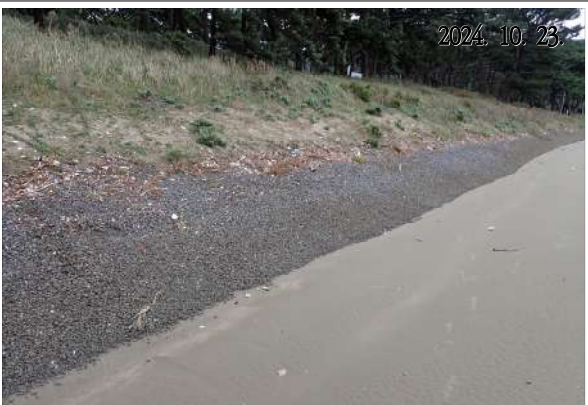
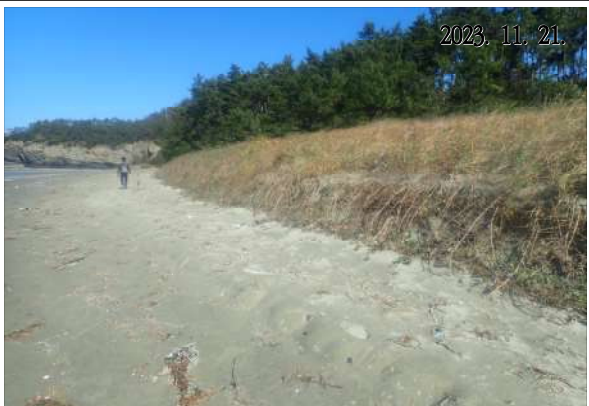
</div> <div>① 중앙구간 해변폭 및 단면적 감소</div>				
<div> <div>2023. 11. 21.</div>

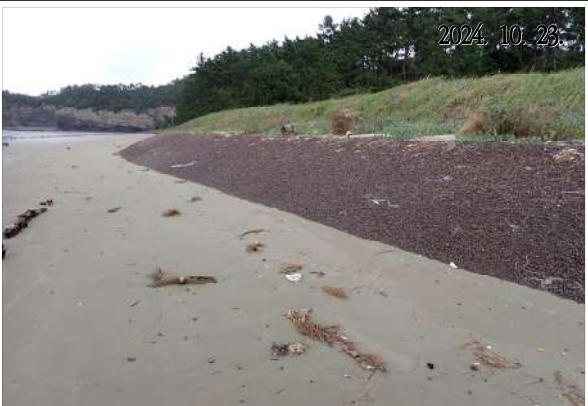
<div>2024. 10. 23.</div>

</div> <div>② 제3차 연안정비사업 완료</div>				
<ul style="list-style-type: none"> <li>○ 전년도 1차 조사 대비 중앙구간 모래유실로 인해 사면보강구간이 드러났으며, 중앙 3번 기선에서 해변폭 3.3m, 단면적 6.3㎡가 감소함</li> <li>○ 2차 조사 시 북측구간에 제3차 연안정비사업의 일환으로 사면보강이 수행됨</li> <li>○ 제3차 연안정비사업으로 사면보강(490m), 호안(190m)가 완료됨</li> </ul>

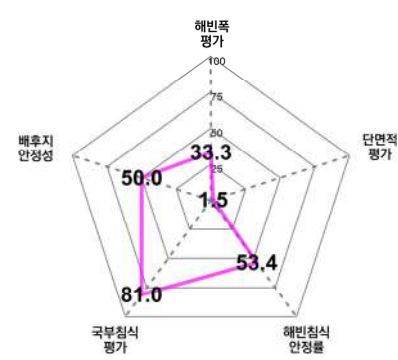
지역명	진도군 관매				분류번호			전남-진도-07			30/30	
침퇴적 원인												
◦ 고파랑(최대파고 3m 이상) 출현회수(기상청 추자도 부이)												
연도	'14	'15	'16	'17	'18	'19	'20	'21	'22	'23	'24	
관측일수	308	267	347	360	362	302	314	359	361	337	318	
출현회수	742	736	1,109	1,067	1,382	875	744	1,359	1,008	858	1,151	
평균대비증감(%)	-20.1	-8.4	6.1	-1.8	26.8	-3.8	-21.4	25.7	-7.3	-15.6	20.0	
◦ 강수량 비교(기상청 진도 관측소)												
연도	'13	'14	'15	'16	'17	'18	'19	'20	'21	'22	'23	'24
월평균 강수량(mm)	104.8	128.0	110.9	130.8	65.6	132.5	128.2	126.3	129.1	75.3	128.4	154.8
전년대비 증감(%)	-	22.2	-13.4	18.0	-49.8	101.8	-3.2	-1.5	2.2	-41.7	70.6	20.6
◦ 백사장 잠식 현황												
잠식면적(m²)				잠식 해빈폭(m)				잠식원인				
3,620				3.1				방풍림				
◦ 구조물 현황												
호안, 항만시설

고찰												
◦ 사면 보강공사 이후 사구 복원에 따른 백사장 자연 복원 기대

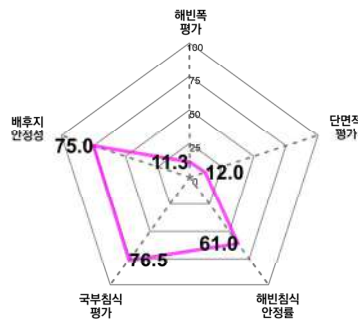
해빈폭변화율(30)	3.4		
		단면적변화율(20)	2.4		
		해빈침식안정율(10)	6.1		
		국부침식정도(20)	15.3		
		배후지피해위험성(20)	15.0		
		총점	42.2		
		침식등급	C(우려)		
<div>○ 연안정비사업 시행 : 호안</div> <div>○ 2016년 제2차 연안정비사업으로 호안이 설치되었으며, 만조 시 해수 유입구간이 존재함</div> <div>○ 2020년 이후 해빈폭 및 단면적이 감소 경향을 보임</div> <div>○ 2024년 단면측량결과, 전년 대비 평균 해빈폭 3.1m, 평균 단면적 1.3㎡ 감소하였으며, 전반기울기는 평균 3.9°로 0.3° 완만해짐</div>

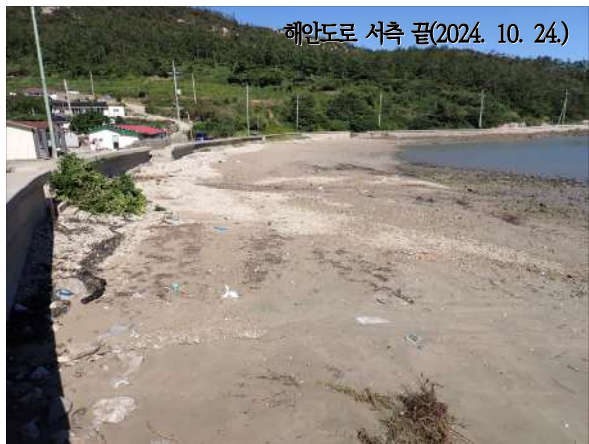
<p>해안도로 서측 끝(2024. 10. 24.)</p>

지역명	진도군 서거차	분류번호	전남-진도-05	23/25
  <p>해안도로 서측 끝(2023. 11. 22.)</p>		  <p>해안도로 동측 끝(2023. 11. 22.)</p>		
전구간에서 해변폭 및 단면적이 증가함				
  <p>해안도로 서측 끝(2024. 5. 25.)</p>		  <p>해안도로 동측 끝(2024. 5. 25.)</p>		
전년 조사 대비 서측구간 해안 전빈부에 자갈분포구간이 확대됨

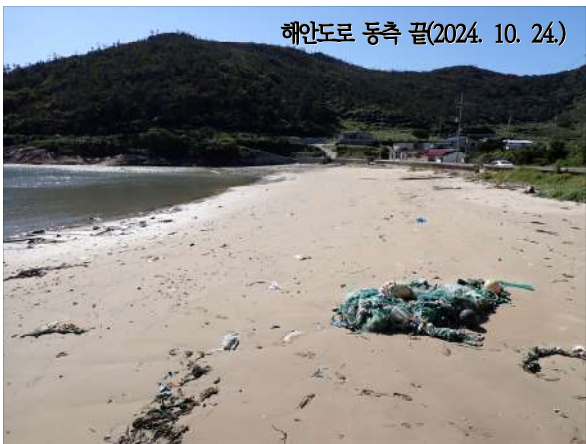
<p>해안도로 동측 끝(2024. 10. 24.)</p>		
전년도 2차 조사 대비 동측구간에서 모래가 유실됨

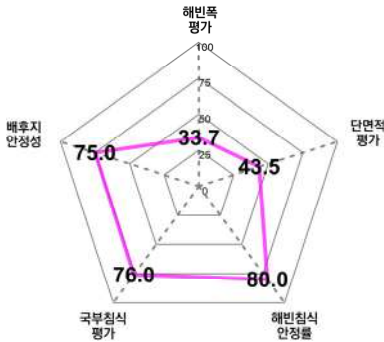
지역명	진도군 서거차				분류번호			전남-진도-05			25/25	
침퇴적 원인												
◦ 고파랑(최대파고 3m 이상) 출현회수(기상청 추자도 부이)												
연도	'14	'15	'16	'17	'18	'19	'20	'21	'22	'23	'24	
관측일수	308	267	347	360	362	302	314	359	361	337	318	
출현회수	742	736	1,109	1,067	1,382	875	744	1,359	1,008	858	1,151	
평균대비증감(%)	-20.1	-8.4	6.1	-1.8	26.8	-3.8	-21.4	25.7	-7.3	-15.6	20.0	
◦ 강수량 비교(기상청 진도 관측소)												
연도	'13	'14	'15	'16	'17	'18	'19	'20	'21	'22	'23	'24
월평균 강수량(mm)	104.8	128.0	110.9	130.8	65.6	132.5	128.2	126.3	129.1	75.3	128.4	154.8
전년대비 증감(%)	-	22.2	-13.4	18.0	-49.8	101.8	-3.2	-1.5	2.2	-41.7	70.6	20.6
◦ 백사장 잠식 현황												
잠식면적(m²)				잠식 해빈폭(m)				잠식원인				
8,388				14.7				해안도로				
◦ Source/Sink : 주변에 모래공급원이 없음												
◦ 구조물 현황 호안, 항만시설

고찰												
◦ 백사장에 유입된 해조류 및 해양쓰레기 등의 주기적인 해양 환경 정화작업 필요

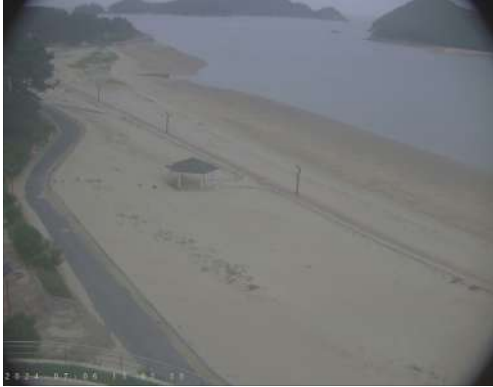
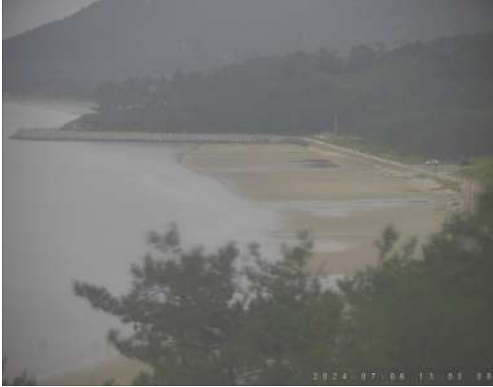
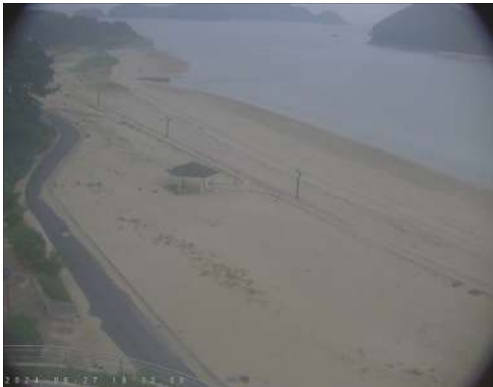
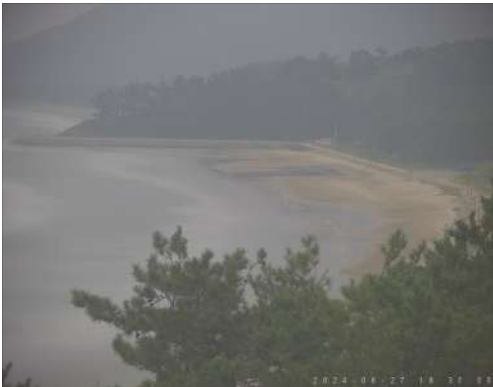
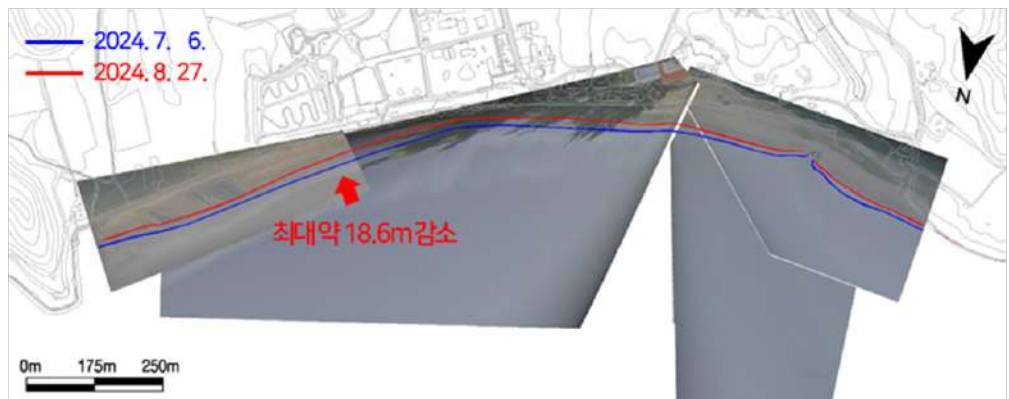
해안선 변화

내용	<ul style="list-style-type: none"> <li>○ 2024년 8월에 내습한 태풍 종다리의 영향으로 해수욕장 전구간의 해안선이 후퇴함</li> <li>○ 태풍 내습 후 전구간의 해빈폭이 감소하였으며, 동측구간에서 최대 약 18.6m 감소함</li> </ul>

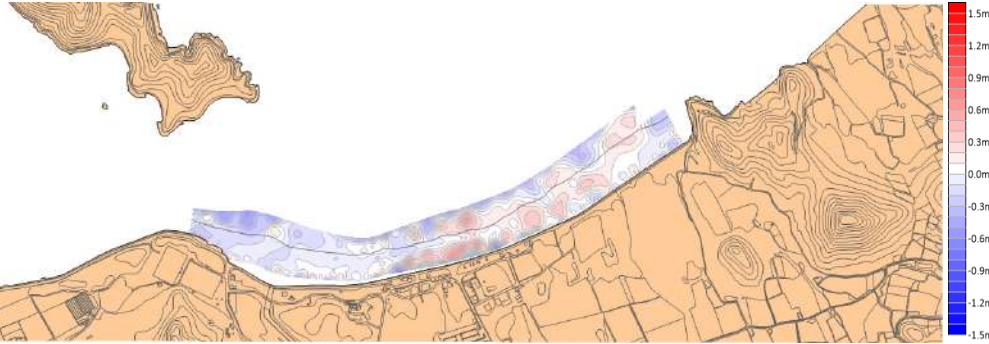
조간대 표고 변화 (3월→10월)

표고 변화 분석	<p>◦ 2024년 10월 지형도 작성 결과, 3월 대비 동측 및 중앙구간 조간대(평균고조위~평균저조위)에서 퇴적, 서측에서 침식이 나타났으며, 분석구간 내 모래체적은 약 1,951m³ 감소함</p>

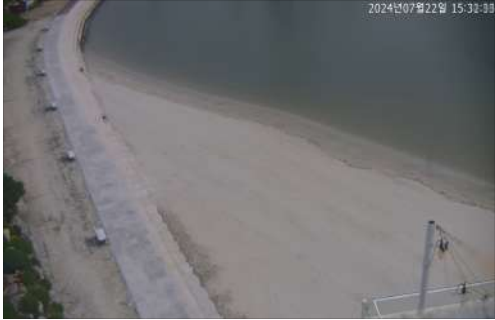
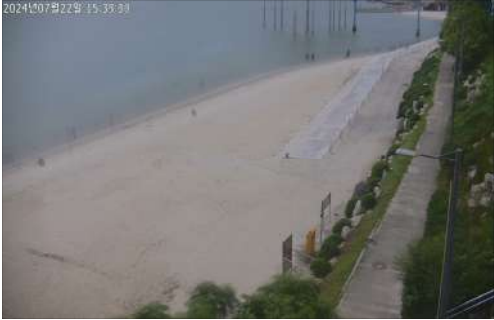
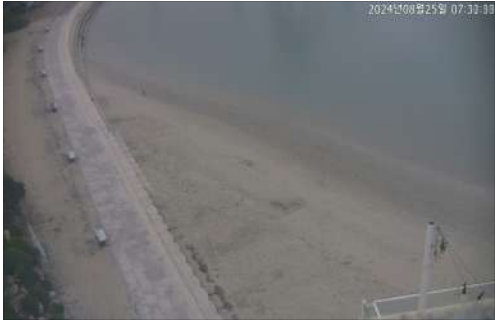
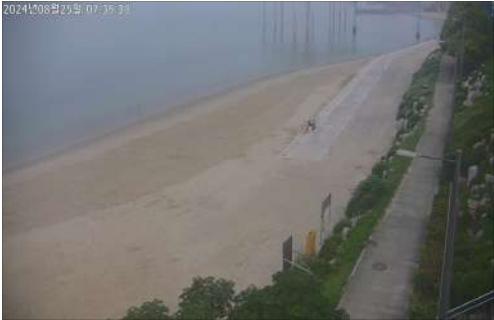
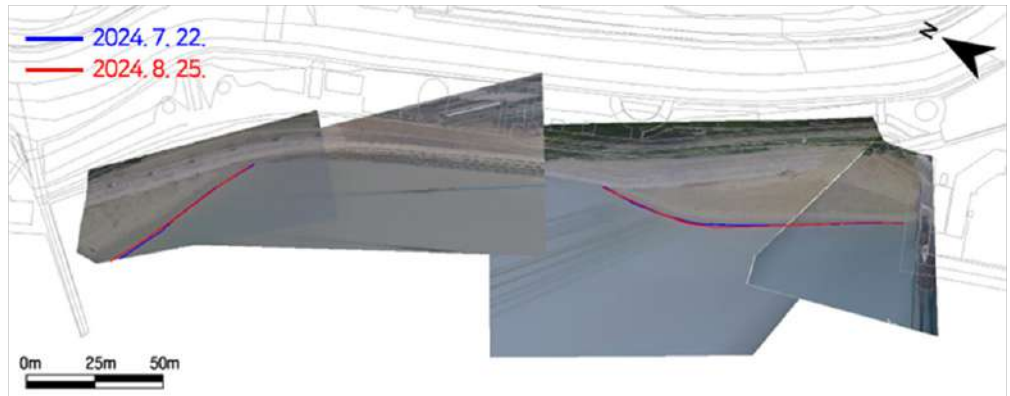
내용	<ul style="list-style-type: none"> <li>2024년 8월에 태풍 종다리가 내습하였으나, 해안선의 변화는 미미한 것으로 나타남</li> </ul>

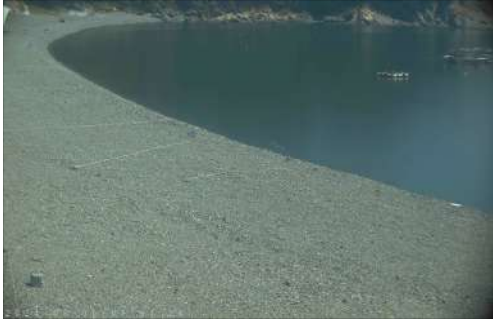
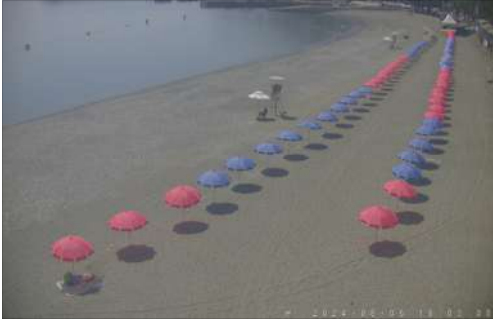
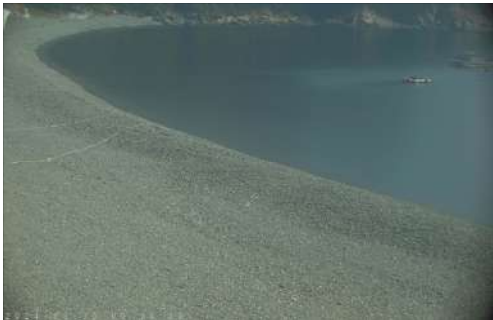
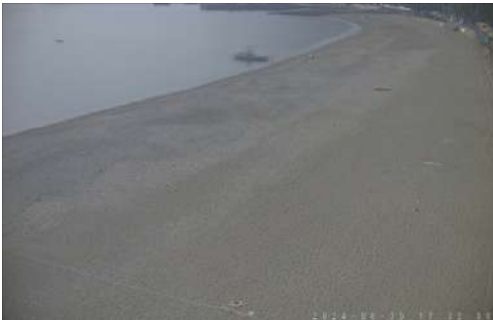
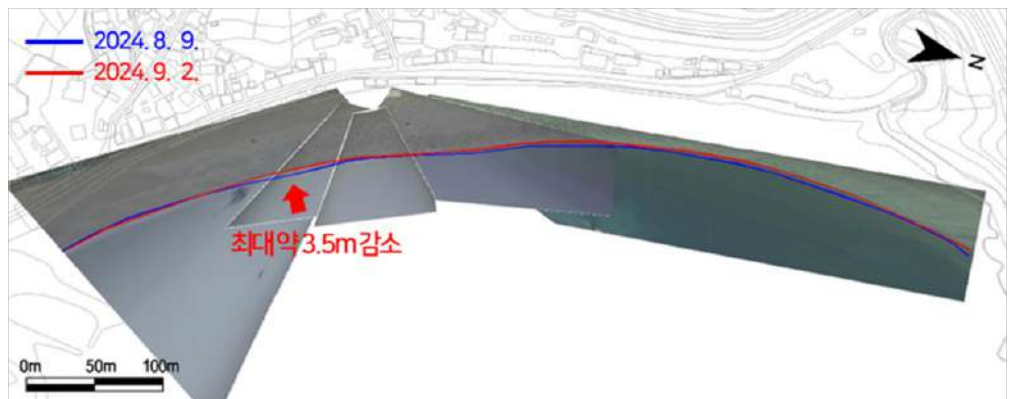
내용	<ul style="list-style-type: none"> <li>○ 2024년 8월에 내습한 태풍 종다리·산산의 영향으로 해수욕장 남측 및 중앙구간의 해안선이 후퇴함</li> <li>○ 태풍 내습 후 남측 및 중앙의 해빈폭이 감소하였으며, 남측구간에서 최대 약 3.5m 감소한 것으로 나타남</li> </ul>
