# 2024년 연안침식 실태조사

[전라남도2]

- 무안군 / 목포시 / 해남군 / 진도군 -

2024. 12

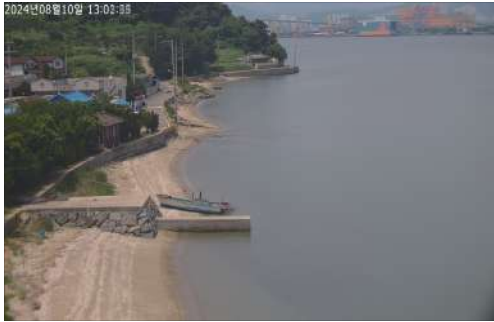
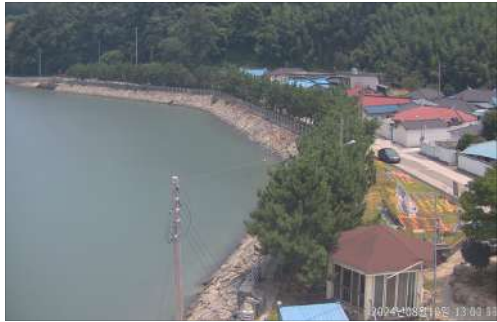
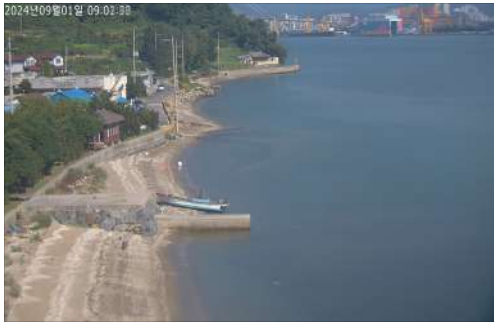
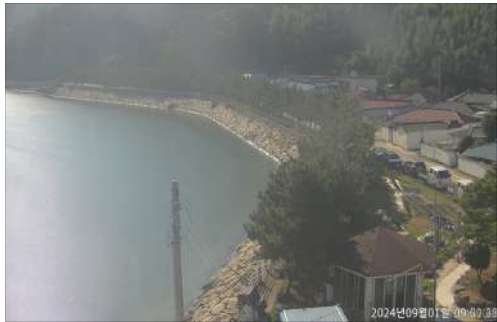
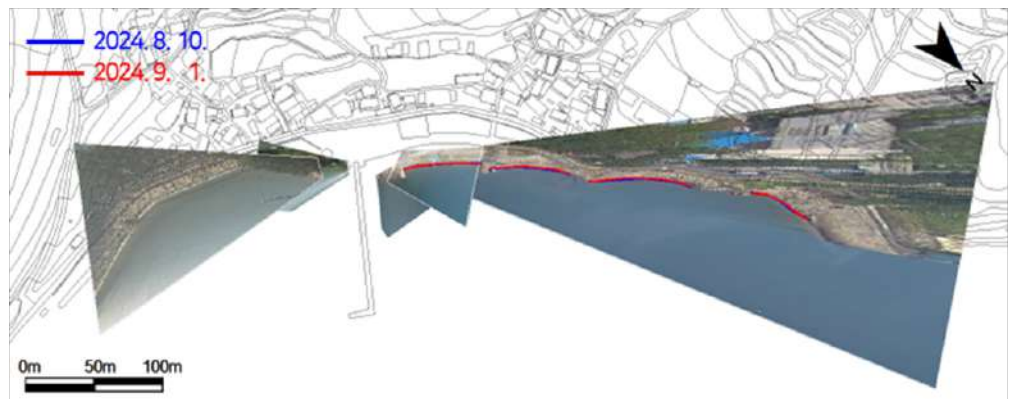
내용	<p>○ 2024년 8월에 태풍 종다리·산산이 내습하였으나, 해안선의 변화는 미미한 것으로 나타남</p>
