# 2024년 연안침식 실태조사

[경상남도2]

- 고성군 / 사천시 / 하동군 / 남해군 -

2024. 12

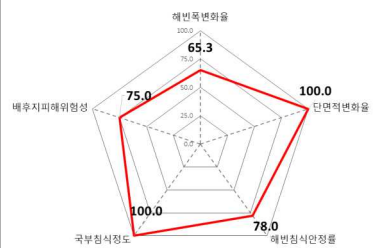
해빈폭변화율(30)	19.6		
		단면적변화율(20)	20.0		
		해빈침식안정율(10)	7.8		
		국부침식정도(20)	20.0		
		배후지피해위험성(20)	15.0		
		총점	82.4		
		침식등급	A		
○ 2024년 단면측량결과, 전년 대비 평균 해빈폭 1.0m, 평균 단면적 1.9㎡ 증가하였으며, 전빈기울기는 평균 6.3°로 0.3° 급해짐

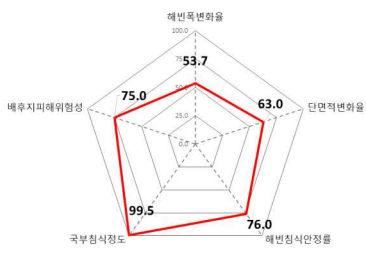
해빈폭변화율(30)	16.1		
단면적변화율(20)		12.6			
해빈침식안정율(10)		7.6			
국부침식정도(20)		19.9			
배후지피해위험성(20)		15.0			
총점		71.2			
침식등급		B			
○ 2024년 단면측량결과, 전년 대비 평균 해빈폭 0.5m, 평균 단면적 0.6㎡ 감소하였으며, 전빈기울기는 평균 5.1°로 0.1° 급해짐

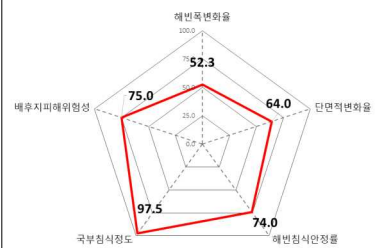
현황

해빈폭변화율(30)	15.7		
		단면적변화율(20)	12.8		
		해빈침식안정률(10)	7.4		
		국부침식정도(20)	19.5		
		배후지피해위험성(20)	15.0		
		총점	70.4		
		침식등급	B		
	○ 2024년 단면측량결과, 전년 대비 평균 해빈폭 2.0m, 평균 단면적 0.1m² 감소하였으며, 전빈기울기는 평균 1.5°로 1.3° 완만해짐

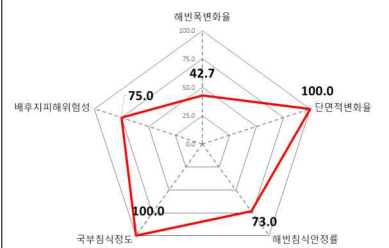
현황

해빈폭변화율(30)	12.8		
		단면적변화율(20)	20.0		
		해빈침식안정율(10)	7.3		
		국부침식정도(20)	20.0		
		배후지피해위험성(20)	15.0		
		총점	75.1		
		침식등급	B		
	<p>○ 2024년 단면측량결과, 전년 대비 평균 해빈폭 0.5m 감소, 평균 단면적 0.1㎡ 증가하였으며, 전빈기울기는 평균 6.0°로 1.8° 급해짐</p>

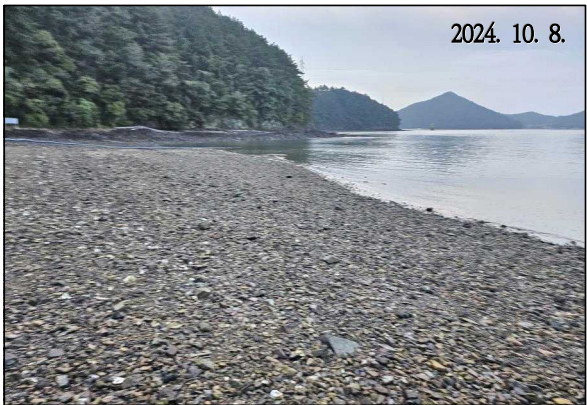
</div> <div>2024. 10. 8.</div>		
① 동측구간 1차 조사대비 2차 조사 시 자갈 분포 증가				
<div> </div> <div>2024. 10. 8.</div>		<div> </div> <div>2024. 10. 8.</div>		
② 중앙구간 2차 조사 시 석축호안 전면에서 자갈 분포 증가		③ 서측구간 2차 조사 시 해변 전경		
<div>○ 2024년 단면측량결과, 전년 대비 평균 해변폭 0.5m 감소, 평균 단면적 0.3㎡가 증가하였으며, 전빈기울기는 평균 4.7°로 전년 대비 0.2° 급해짐</div> <div>○ 제 3차 연안정비사업으로 호안(파라펫 보강 288m) 공사가 완료됨</div>

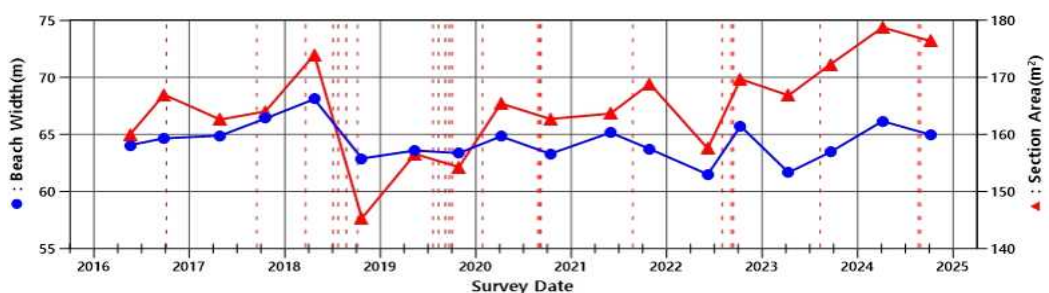
분석	<div><div>○ 2024년 단면측량결과, 전년 대비 평균 해빈폭 3.0m, 평균 단면적 8.0㎡가 증가하였으며, 전빈기울기는 평균 6.5°로 전년 대비 0.3° 완만해짐</div><div>○ 1번 기선에서 해빈폭 5.4m 감소, 단면적 12.0㎡가 증가하여 대상지역내 최대 증가폭을 나타냄</div></div>

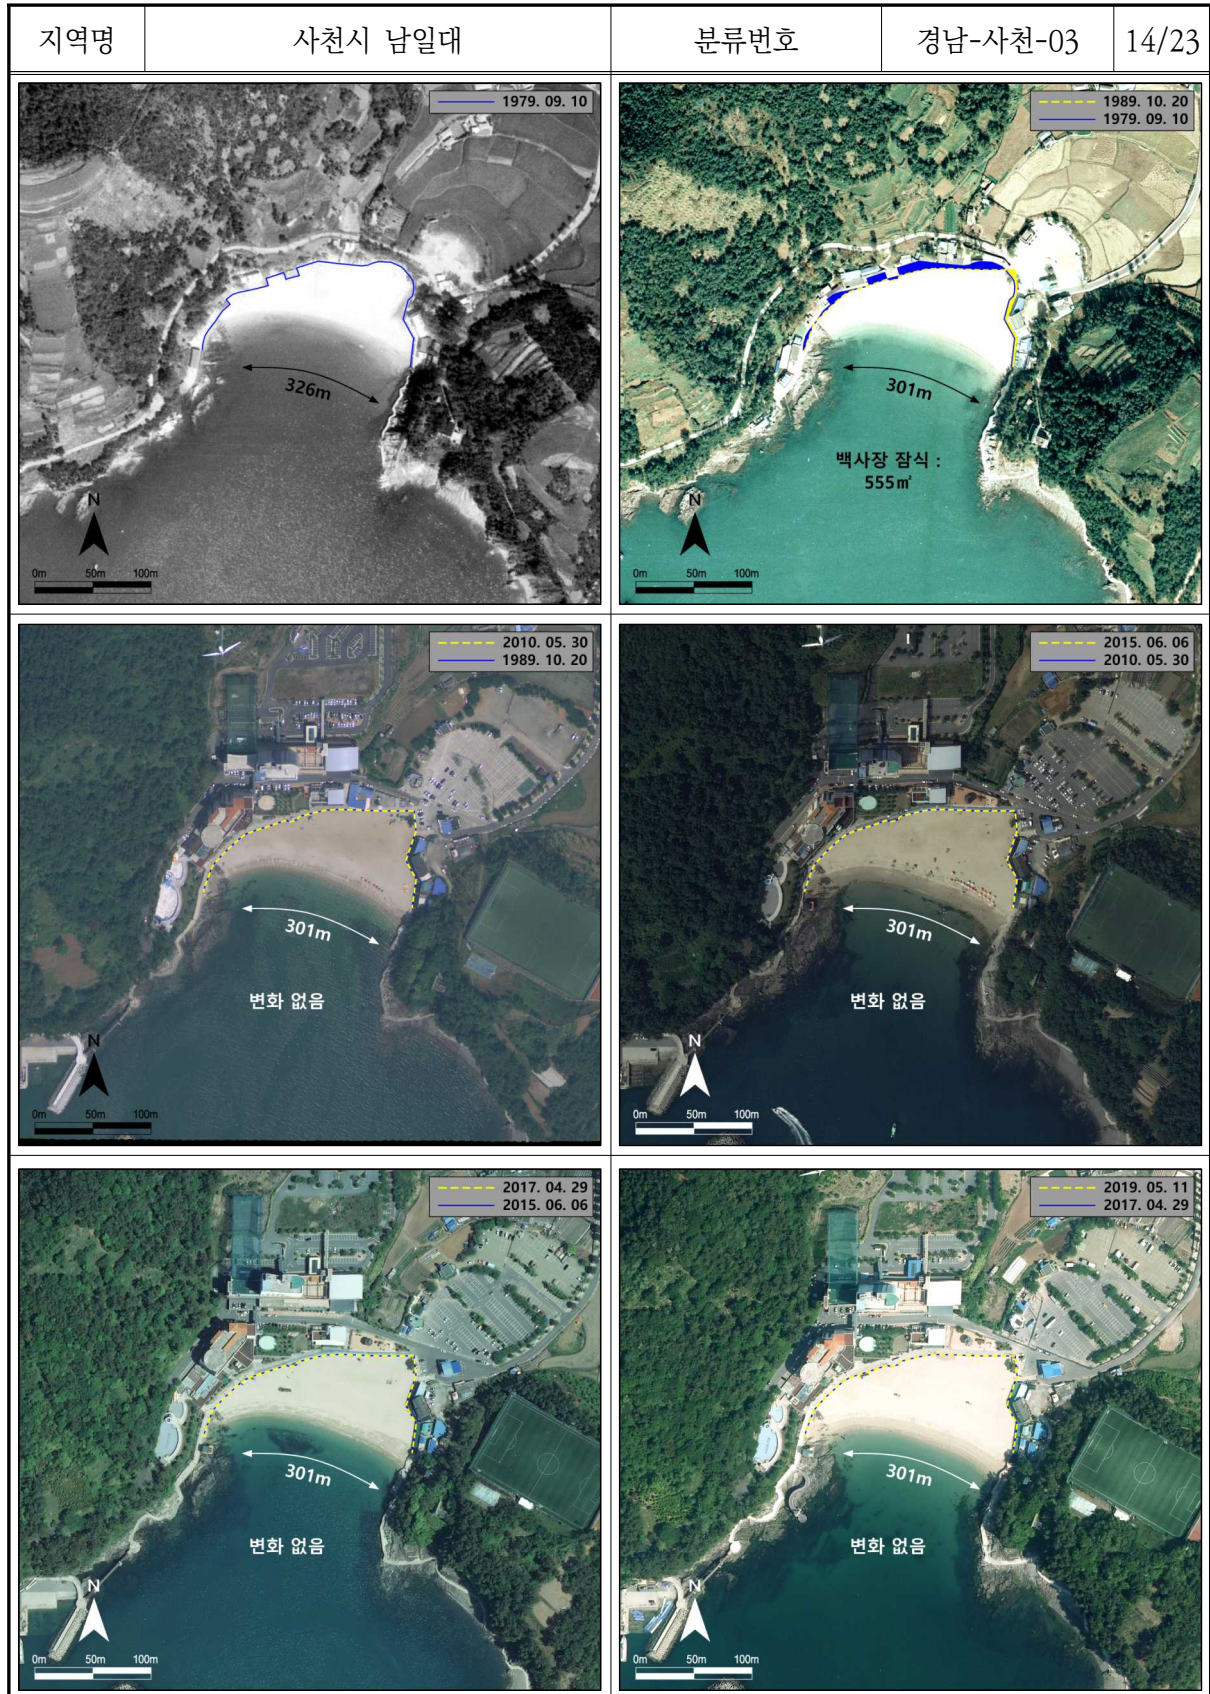
○ 1979년도는 자연해안임

○ 1989년에 호안 및 해안도로가 건설되어 백사장이 잠식됨

○ 2010년~2019년에는 안선의 변화가 없음

기간	백사장잠식		비고
	잠식면적(㎡)	잠식폭(m)	
1979~1989	555	3.2	
1989~2010	0	0.0	
2010~2015	0	0.0	
2015~2017	0	0.0	
2017~2019	0	0.0	
2019~2021	645	3.7	
2021~2023	39	0.2	
1979~2023	1,239	7.2

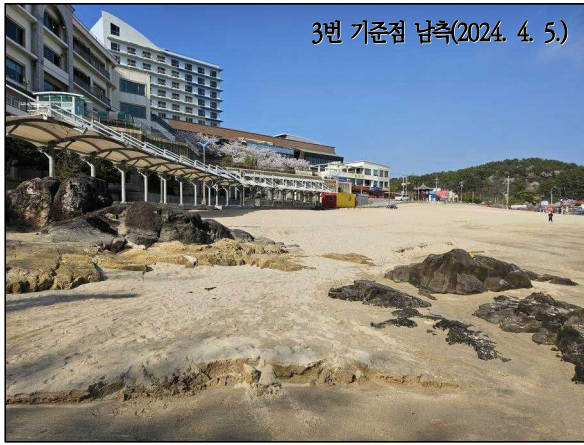
지역명	사천시 남일대	분류번호	경남-사천-03	21/23
<div>3번 기준점 남측(2023. 9. 19.)</div>  		<div>1번 기준점 북측(2023. 9. 19.)</div>  		
1차 조사대비 2차 조사 시 서측구간에서 해빈폭 및 단면적이 증가함				
<div>3번 기준점 남측(2024. 4. 5.)</div>

전년대비 전체적으로 해빈폭 및 단면적이 증가함				
<div>3번 기준점 남측(2024. 10. 8.)</div>

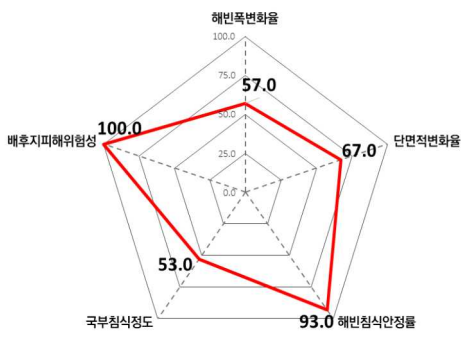
지역명	사천시 남일대	분류번호	경남-사천-03	23/23								
침퇴적 원인												
◦ 고파랑(최대파고 3m 이상) 출현회수(기상청 통영 부이)												
연도	'16	'17	'18	'19	'20	'21	'22	'23	'24			
관측일수	364	364	348	362	302	343	333	359	351			
출현회수	788	577	924	647	704	854	483	589	559			
평균대비증감(%)	7.5	-21.3	31.9	-11.2	15.8	23.7	-27.9	-18.5	-17.9			
◦ 강수량 비교(기상청 남해 관측소)												
연도	'13	'14	'15	'16	'17	'18	'19	'20	'21	'22	'23	'24
월평균 강수량(mm)	132.5	171.5	149.1	200.1	96.5	183.6	181.0	188.2	164.9	111.5	224.9	164.2
전년대비 증감(%)	-	29.4	-13.1	34.2	-51.8	90.3	-1.4	4.0	-12.4	-32.4	101.7	-27.0
◦ 백사장 잠식 현황												
잠식면적(m <sup>2</sup> )	잠식 해빈폭(m)		잠식원인									
1,239	7.2		호안, 해안도로									
◦ 구조물 현황												
호안, 항만시설, 친수공간

고찰												
◦ 2018년과 2022년 태풍의 영향으로 평균 해빈폭 및 단면적의 감소 변화를 보였지만 비교적 안정적인 해빈 상태를 유지함												
◦ 외력에 의한 해빈 변화가 적은 포켓형 해안 특성을 보임

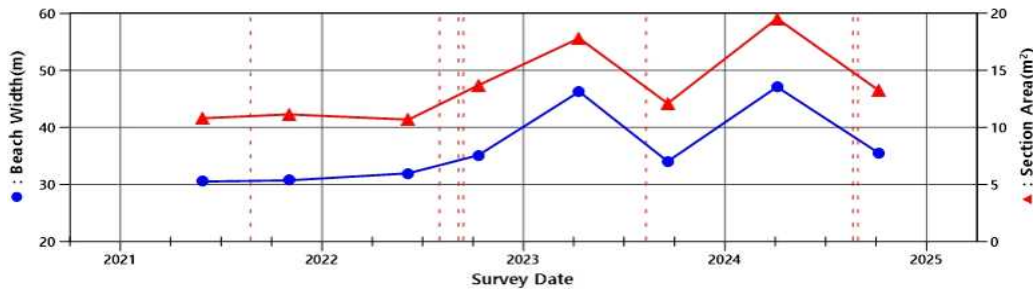
분석	<div><div>○ 2024년 단면측량결과, 전년 대비 평균 해빈폭 1.1m, 평균 단면적 1.4㎡가 증가하였으며, 전반기울기는 평균 1.5°로 전년 대비 0.1° 완만해짐</div><div>○ 3번 기선에서 해빈폭 2.6m, 5번 기선에서 단면적 4.6㎡가 증가하여 대상 지역내 최대 증가폭을 나타냄</div></div>

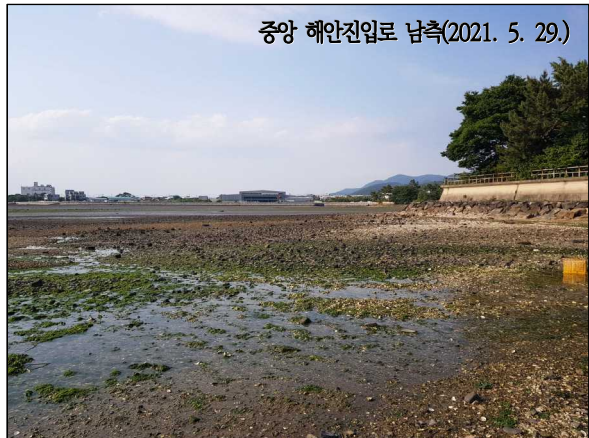
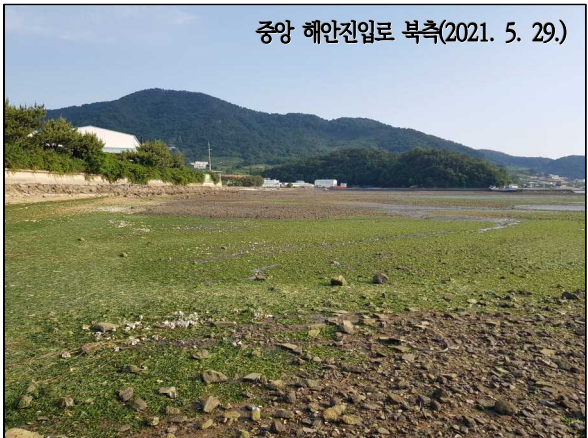
지역명	사천시 송포~실안	분류번호	경남-사천-05	17/21
<p>중앙 해안진입로 남측(2021. 5. 29.)</p>

<p>대상지역은 해안을 따라 석축호안 및 방파호안이 설치되어 있고, 배후에 농공단지가 위치함</p>				
<p>중앙 해안진입로 남측(2021. 11. 2.)</p>

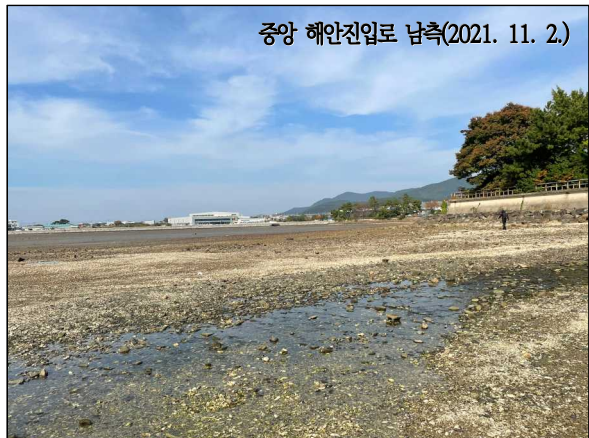
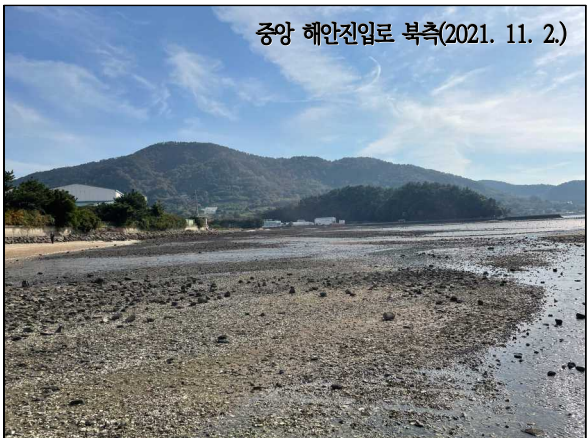
<p>1차 조사시와 비교하여 남측구간(2번 기선) 및 북측구간(5번 기선)에서 해빈폭 및 단면적이 감소함</p>				
<p>중앙 해안진입로 남측(2022. 6. 6.)</p>

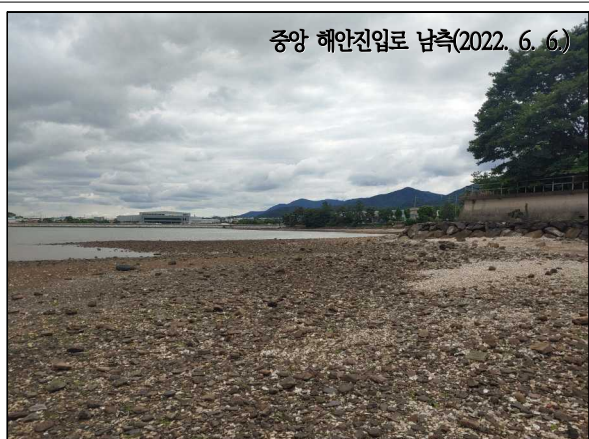
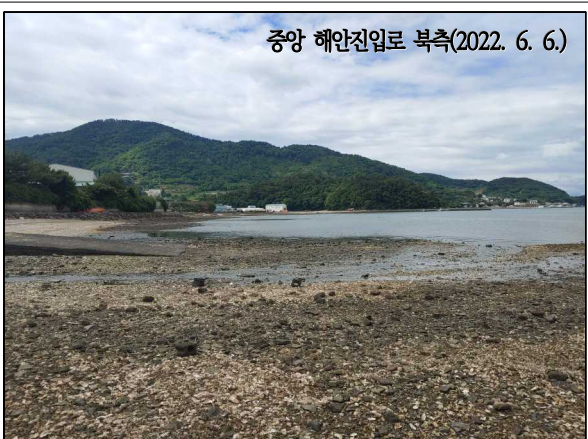
<p>전년대비 전반적으로 해빈폭 및 단면적이 증가하였으나 변화폭이 크지 않음</p>

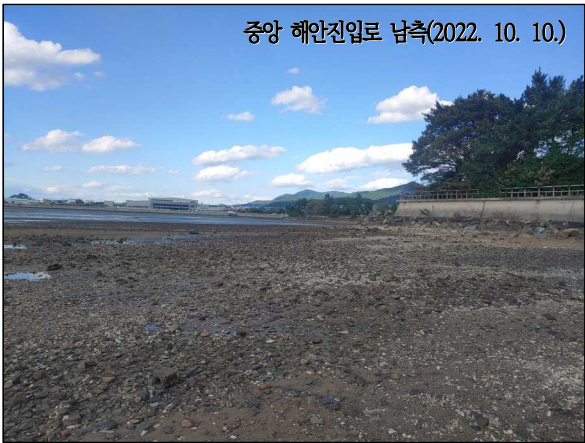
지역명	사천시 송포~실안	분류번호	경남-사천-05	18/21
<div>중앙 해안진입로 남측(2022. 10. 10.)</div>

<div>중앙 해안진입로 북측(2022. 10. 10.)</div>  		
1차 조사대비 2차 조사시 전체적으로 단면적이 증가함				
<div>중앙 해안진입로 남측(2023. 4. 11.)</div>

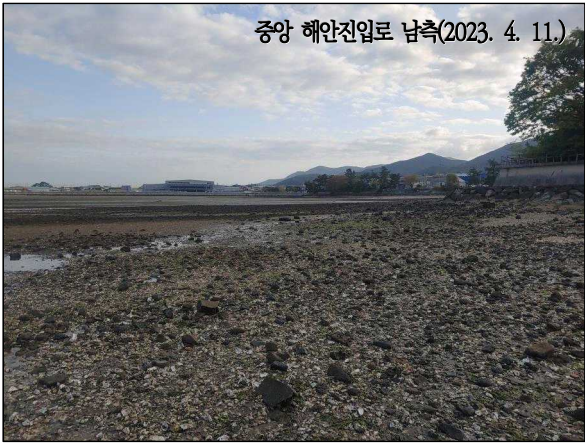
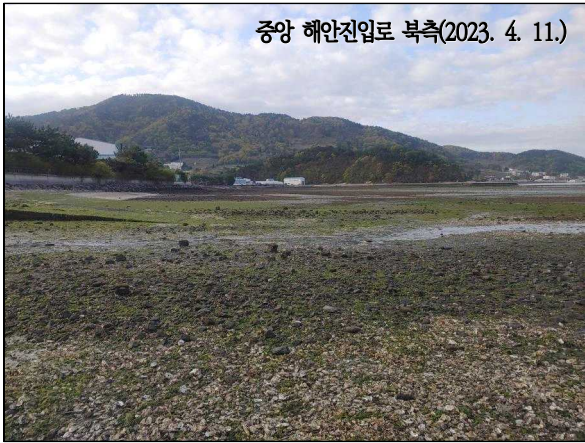
전년대비 북측구간에서 해변폭 및 단면적이 증가함				
<div>중앙 해안진입로 남측(2023. 9. 19.)</div>

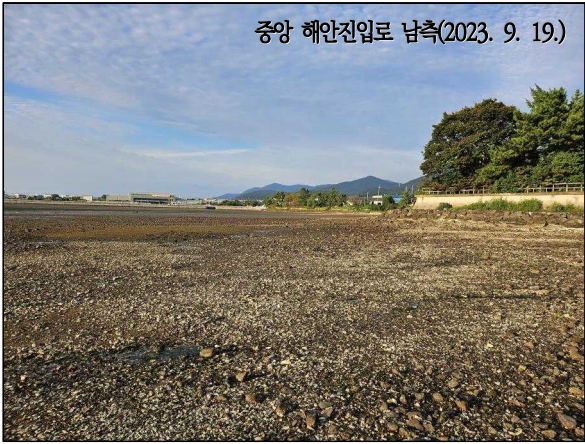
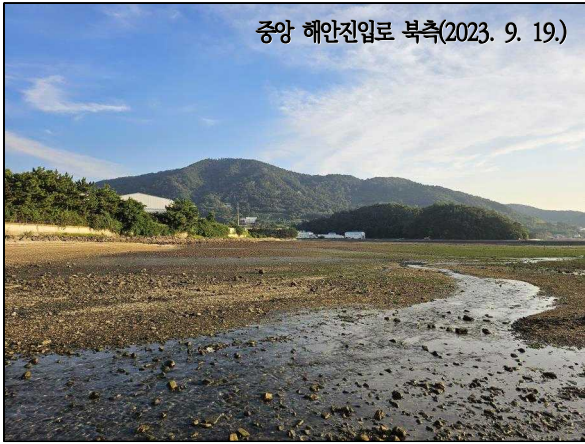
1차 조사대비 2차 조사 시 전반적으로 자갈 분포가 감소함

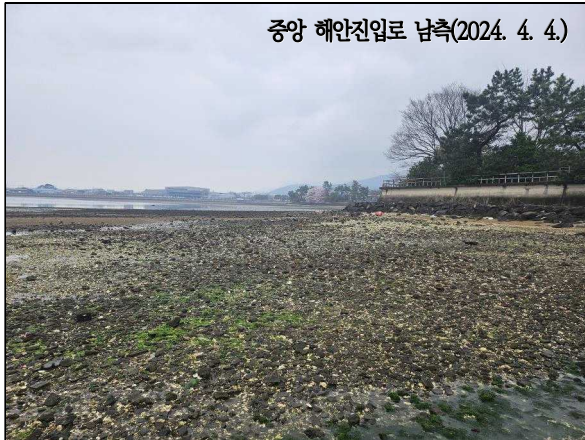
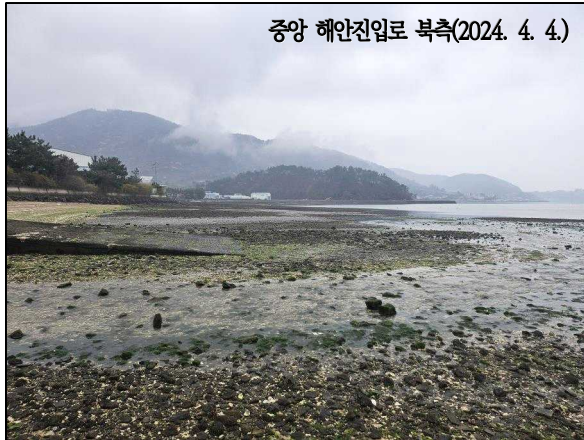
지역명	사천시 송포~실안	분류번호	경남-사천-05	19/21
<div>중앙 해안진입로 남측(2024. 4. 4.)</div>

전년대비 북측구간에서 해빈폭 및 단면적이 증가함				
<div>중앙 해안진입로 남측(2024. 10. 7.)</div>

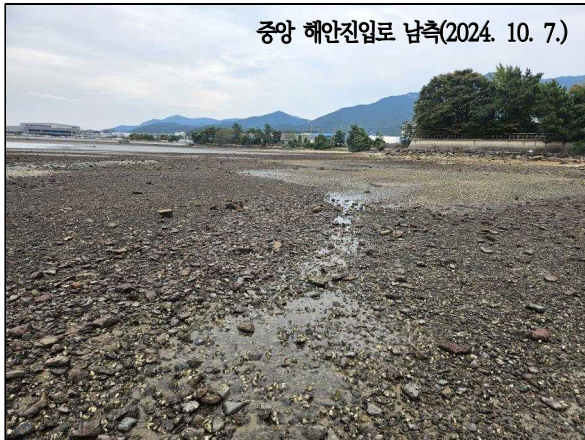
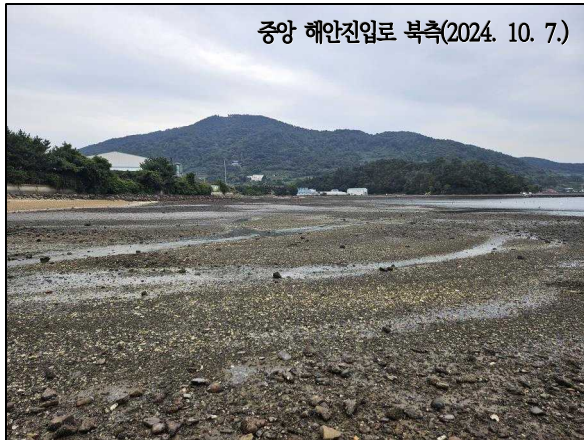
<div>중앙 해안진입로 북측(2024. 10. 7.)</div>

1차 조사대비 2차 조사 시 해빈폭 및 단면적이 감소함				
공 란

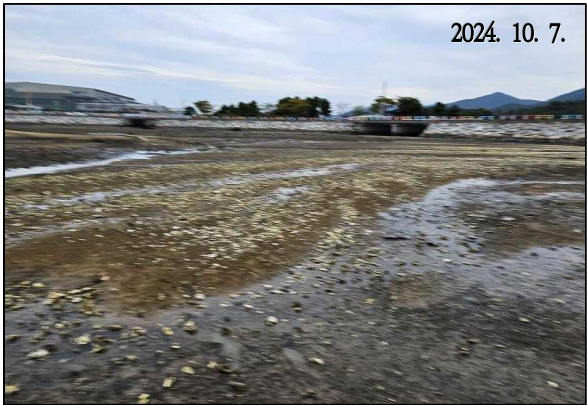
<div>2024. 10. 7.</div>		
③ 북측구간 1차 조사대비 2차 조사 시 자갈 분포 증가				
<div>○ 2024년 단면측량결과, 전년 대비 평균 해변폭 1.1m, 평균 단면적 1.4㎡가 증가하였으며, 전 빈기울기는 평균 1.5°로 전년 대비 0.1° 완만해짐</div> <div>○ 제 3차 연안정비사업으로 호안(보강 1,320m)이 계획됨</div>

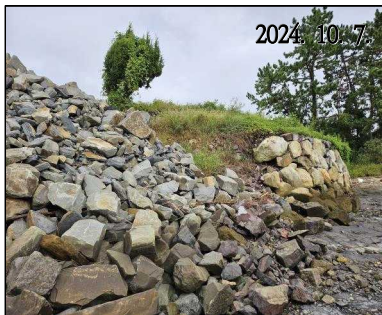
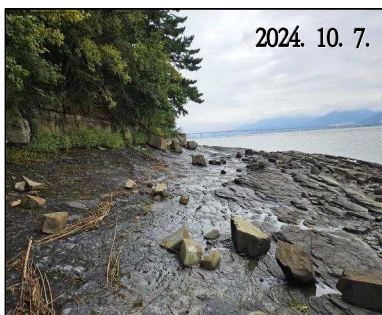
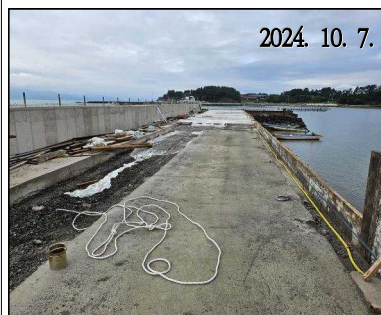
</div>		<div>지질도(1:50,000)</div> <div> </div>
③ 암반지대		④ 어항		지질도(1:50,000)
지질학적특성	구분 및 기호	지층명		암석
	Knj	진주층		암회색 셰일, 흑색 셰일, 사암, 이암
<div>① 석축호안 : 길이 190m, 높이 1m</div> <div>② 자연해안</div> <div>③ 암반지대</div> <div>④ 어항 : 길이 85m, 폭 4m</div>

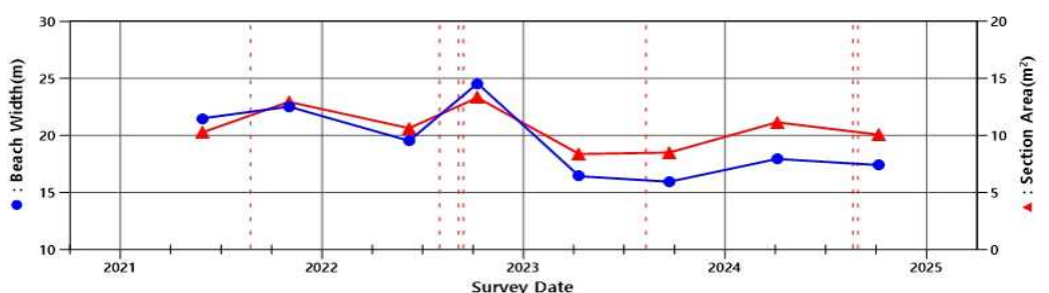
분석	<div>○ 2024년 단면측량결과, 전년 대비 평균 해빈폭 1.1m, 평균 단면적 2.7㎡가 증가하였으며, 전반기울기는 평균 5.2°로 전년 대비 0.7° 급해짐</div> <div>○ 3번 기선에서 해빈폭 6.4m, 단면적 3.8㎡가 증가하여 대상지역내 최대 증가폭을 나타냄</div>

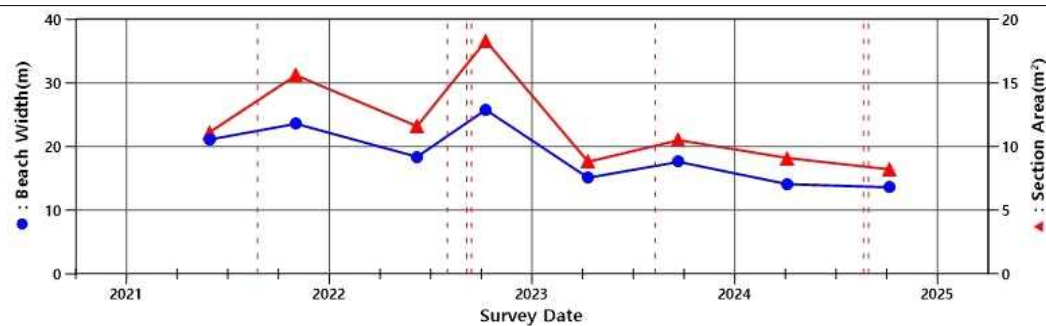
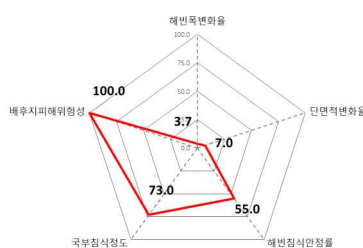
해빈폭변화율(30)	1.1		
		단면적변화율(20)	1.4		
		해빈침식안정율(10)	5.5		
		국부침식정도(20)	14.6		
		배후지피해위험성(20)	20.0		
		총점	42.6		
		침식등급	C		
	○ 2024년 단면측량결과, 전년 대비 평균 해빈폭 2.5m, 평균 단면적 1.0㎡ 감소하였으며, 전반기울기는 평균 6.7°로 전년 대비 1.1° 급해침

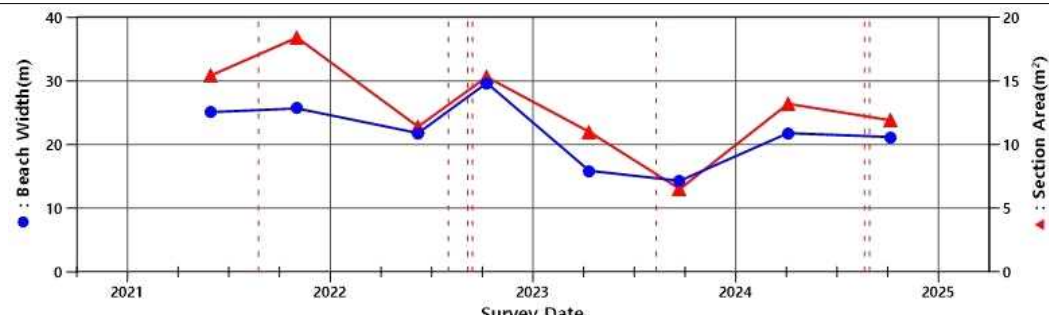
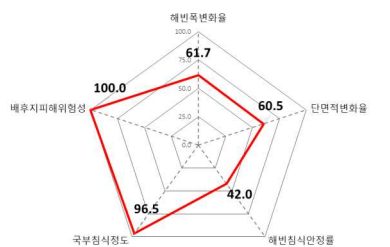
해빈폭변화율(30)	18.5		
		단면적변화율(20)	12.1		
		해빈침식안정율(10)	4.2		
		국부침식정도(20)	19.3		
		배후지피해위험성(20)	20.0		
		총점	74.1		
		침식등급	B		
	○ 2024년 단면측량결과, 전년 대비 평균 해빈폭 6.4m, 평균 단면적 3.8㎡ 증가하였으며, 전반기울기는 평균 3.6°로 전년 대비 0.6° 완만해짐

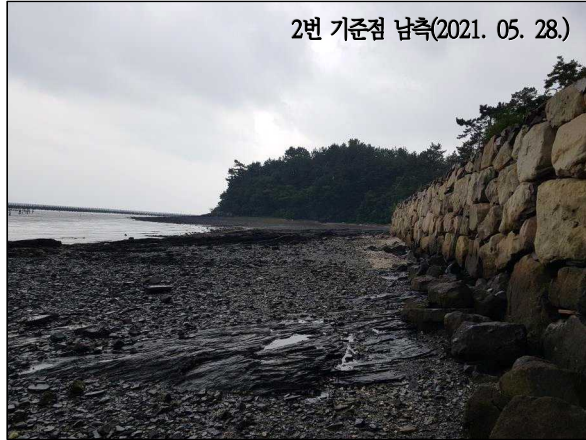
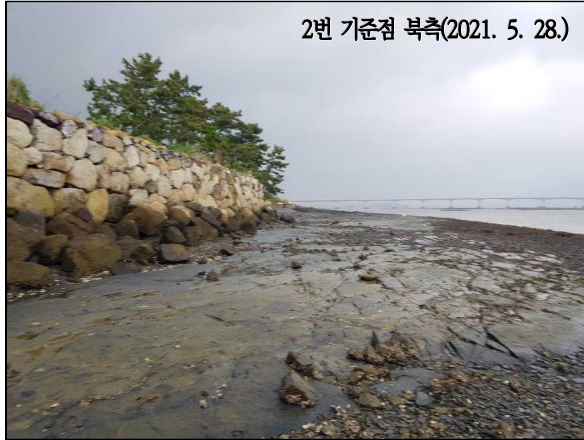
지역명	사천시 구포	분류번호	경남-사천-04	11/15
<div>2변 기준점 남측(2021. 05. 28.)</div>

<p>대상지역은 일부 구간에 석축호안이 설치된 암반 및 자갈로 구성된 해안으로 배후에 농경지가 위치함</p>				
<div>2변 기준점 남측(2021. 11. 2.)</div>

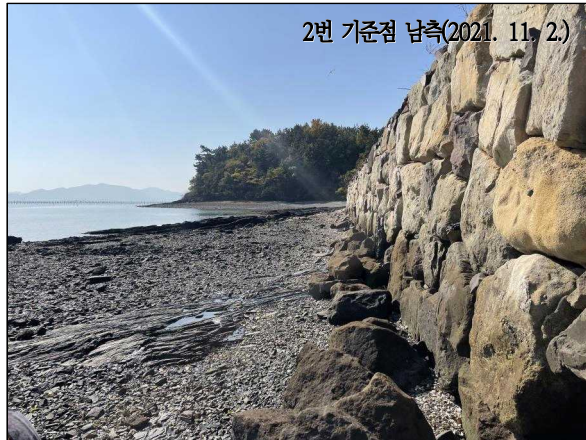
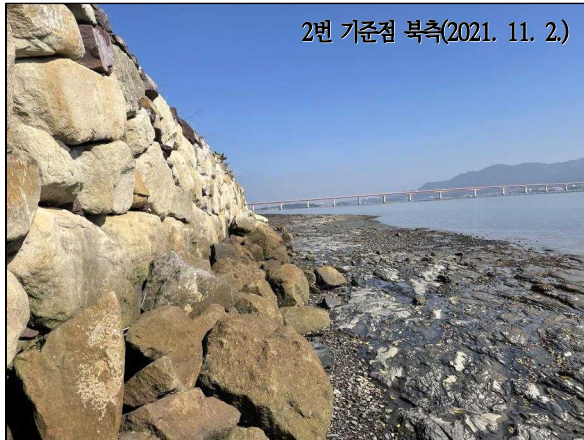
<p>1차 조사시와 비교하여 전구간에서 해빈폭 및 단면적이 증가함</p>				
<div>2변 기준점 남측(2022. 6. 7.)</div>

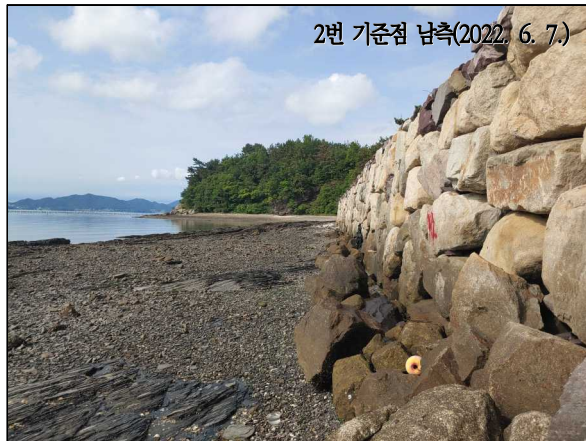
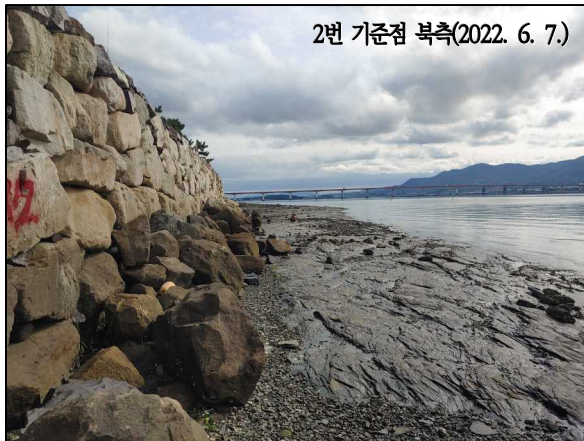
<p>전년대비 전반적으로 단면적이 증가함</p>

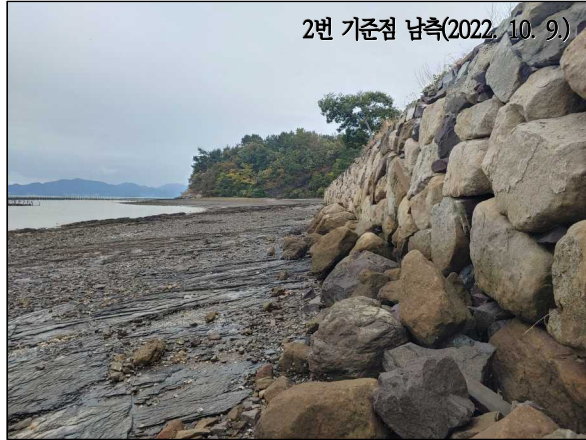
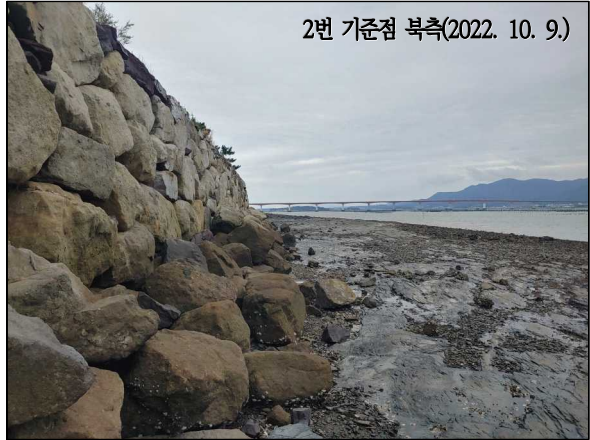
<p>1차 조사대비 2차 조사시 북측 및 남측구간에서 해빈폭이 증가함</p>				
<p>2변 기준점 남측(2023. 4. 11.)</p>

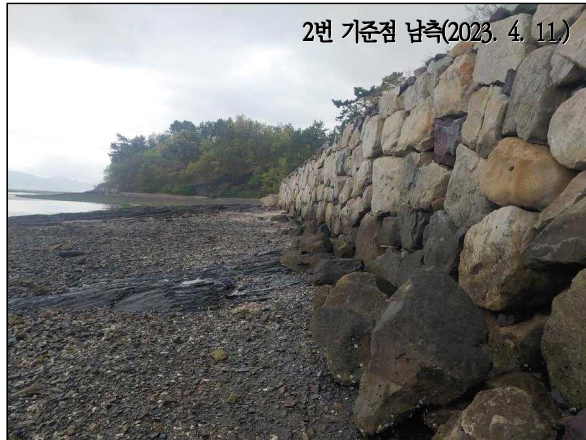
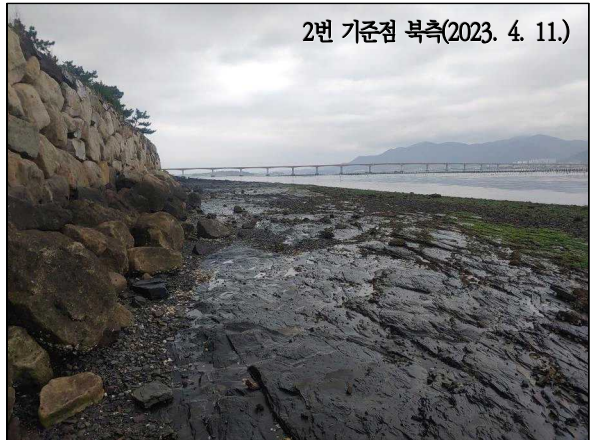
<p>전년대비 전체적으로 해빈폭 및 단면적이 감소함</p>				
<p>2변 기준점 남측(2023. 9. 22.)</p>

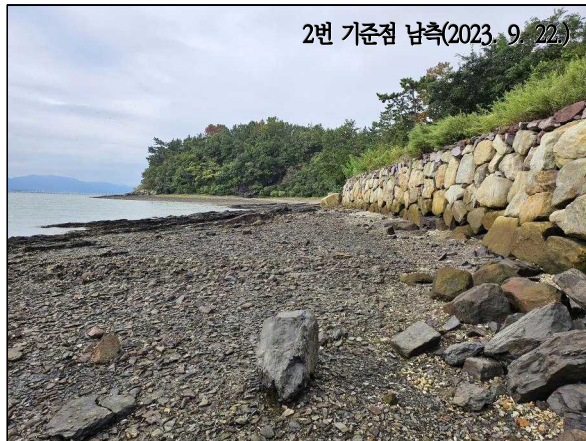
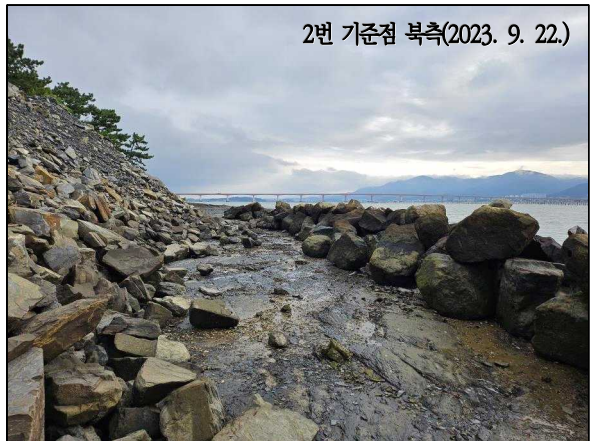
<p>1차 조사대비 2차 조사 시 북측구간에서 암반 분포 증가함</p>

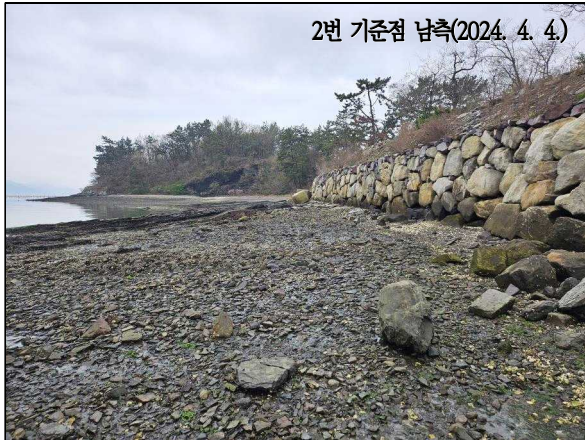
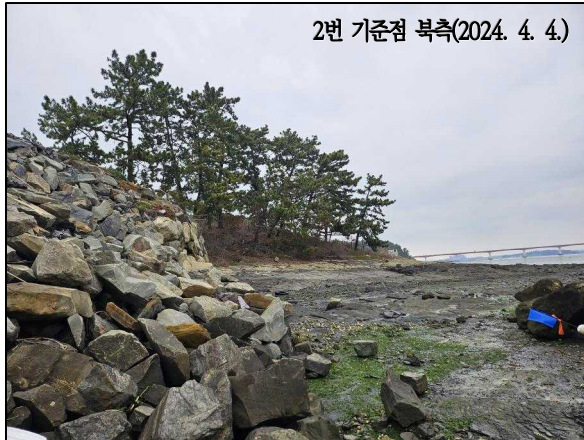
</div>		
전년대비 북측구간 암반 분포 증가				
<div>2번 기준점 남측(2024. 10. 7.)</div> <div>

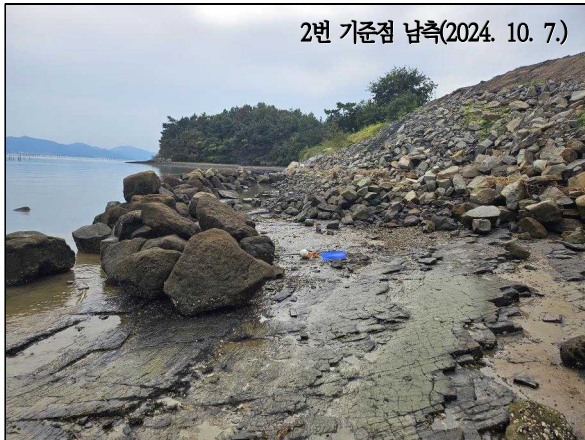
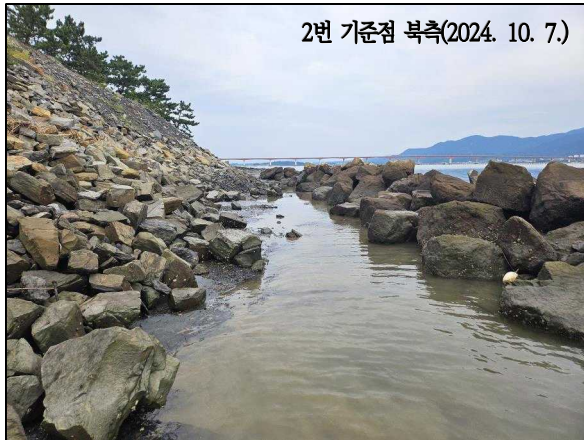
</div>		
1차 조사대비 2차 조사 시 북측구간에서 암반 분포 증가함				
공 란

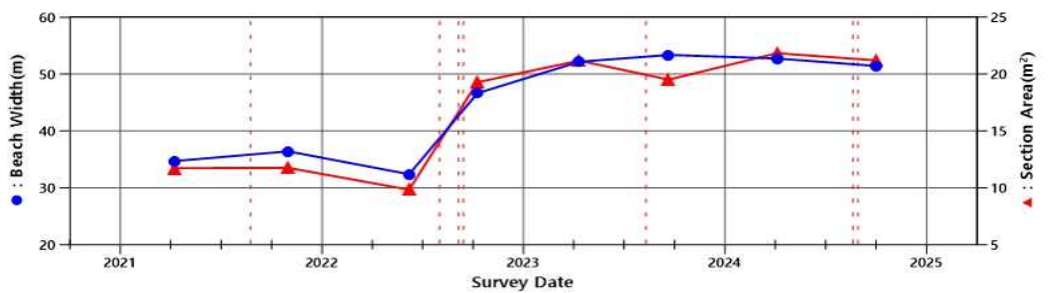
분석	<div><div>○ 2024년 단면측량결과, 전년 대비 평균 해빈폭 0.6m 감소, 평균 단면적 1.2㎡가 증가하였으며, 전반기울기는 평균 1.5°로 전년 대비 0.1° 완만해짐</div><div>○ 4번 기선에서 해빈폭 8.4m 감소, 2~3번 기선에서 단면적 2.9㎡가 증가하여 대상지역내 최대 증감폭을 나타냄</div></div>

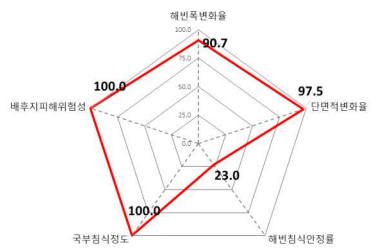
지역명	하동군 중평	분류번호	경남-하동-01		5/21
기선번호	기준점 위치	기준점 좌표	N	34°58'27.09"	
			E	127°54'31.19"	
1번

해빈폭변화율(30)	27.2		
		단면적변화율(20)	19.5		
		해빈침식안정율(10)	2.3		
		국부침식정도(20)	20.0		
		배후지피해위험성(20)	20.0		
		총점	89.0		
		침식등급	A		
	○ 2024년 단면측량결과, 전년 대비 평균 해빈폭 1.6m, 평균 단면적 1.0m² 증가하였으며, 전빈기울기는 평균 2.4°로 전년 대비 0.6° 완만해짐

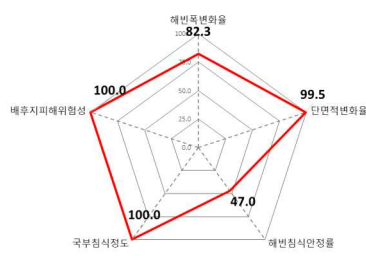
지역명	하동군 중평	분류번호	경남-하동-01		6/21
기선번호	기준점 위치	기준점 좌표	N	34°58'25.87"	
			E	127°54'25.16"	
2번

현황	해빈폭변화율(30)		24.7		
	단면적변화율(20)		19.9		
	해빈침식안정률(10)		4.7		
	국부침식정도(20)		20.0		
	배후지피해위험성(20)		20.0		
	총점		89.3		
	침식등급		A		
○ 2024년 단면측량결과, 전년 대비 평균 해빈폭 2.3m, 평균 단면적 2.9㎡ 증가하였으며, 전빈기울기는 평균 1.1°로 전년과 동일함

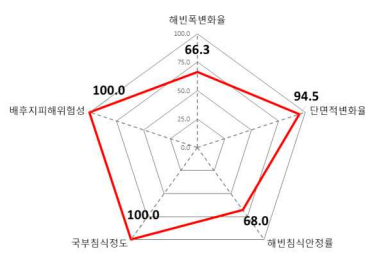
지역명	하동군 중평	분류번호	경남-하동-01		7/21
기선번호	기준점 위치	기준점 좌표	N	34°58'23.78"	
			E	127°54'19.49"	
3번

해빈폭변화율(30)	19.9		
단면적변화율(20)		18.9			
해빈침식안정율(10)		6.8			
국부침식정도(20)		20.0			
배후지피해위험성(20)		20.0			
총점		85.6			
침식등급		A			
현황	○ 2024년 단면측량결과, 전년 대비 평균 해빈폭 1.9m, 평균 단면적 2.9㎡ 증가하였으며, 전빈기울기는 평균 0.8°로 전년 대비 0.3° 완만해짐

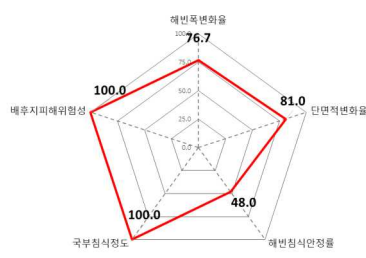
지역명	하동군 중평	분류번호	경남-하동-01		8/21
기선번호	기준점 위치	기준점 좌표	N	34°58'20.71"	
			E	127°54'15.58"	
4번

해빈폭변화율(30)	23.0		
		단면적변화율(20)	16.2		
		해빈침식안정률(10)	4.8		
		국부침식정도(20)	20.0		
		배후지피해위험성(20)	20.0		
		총점	84.0		
		침식등급	A		
	○ 2024년 단면측량결과, 전년 대비 평균 해빈폭 8.4m, 평균 단면적 2.1㎡ 감소하였으며, 전빈기울기는 평균 1.5°로 전년 대비 0.4° 급해짐

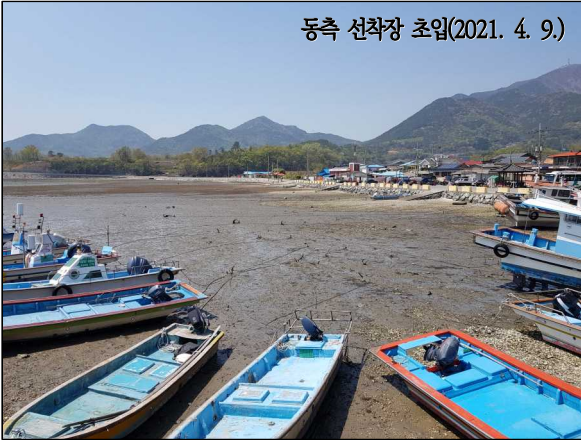
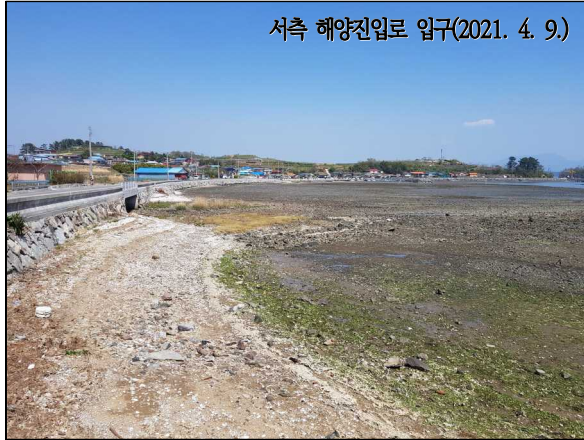
지역명	하동군 중평	분류번호	경남-하동-01	17/21
<div> <div> 동측 선착장 초입(2021. 4. 9.) </div>

</div>		
<div> 대상지역은 해안을 따라 호안 및 해안도로가 설치되어 있고, 배후에 민가가 위치함 </div>				
<div> <div> 동측 선착장 초입(2021. 11. 1.) </div>

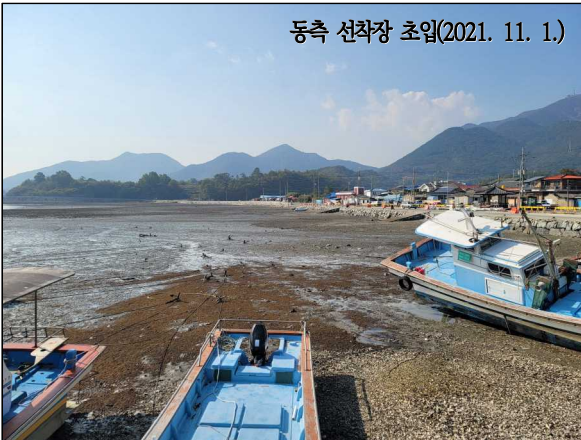
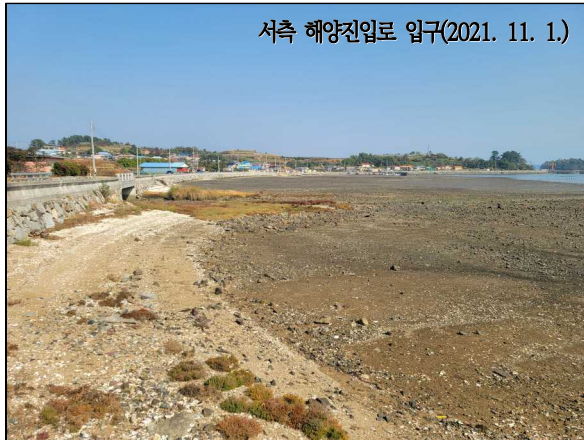
</div>		
<div> 1차 조사시와 비교하여 해빈폭 및 단면적의 큰 변화가 없으며, 중앙구간의 해안진입로가 노후화됨 </div>				
<div> <div> 동측 선착장 초입(2022. 6. 7.) </div>

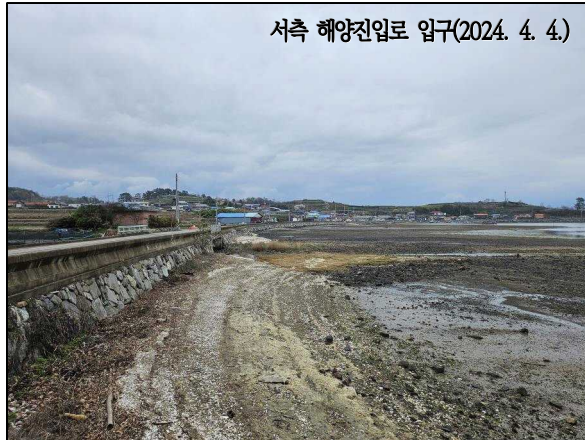
<div>서측 해양진입로 입구(2024. 4. 4.)</div>

전년대비 해빈폭 및 단면적이 안정적으로 유지				
<div>동측 선착장 초입(2024. 10. 1.)</div>

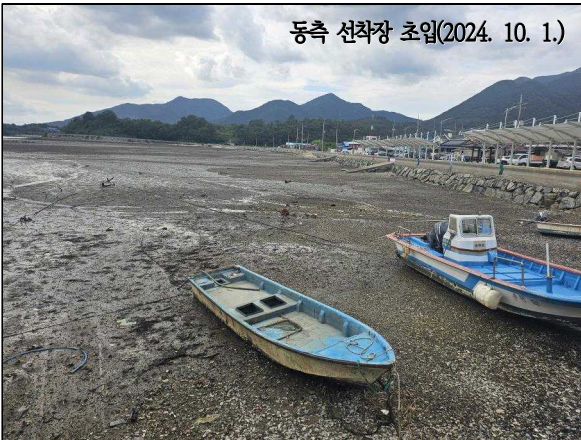
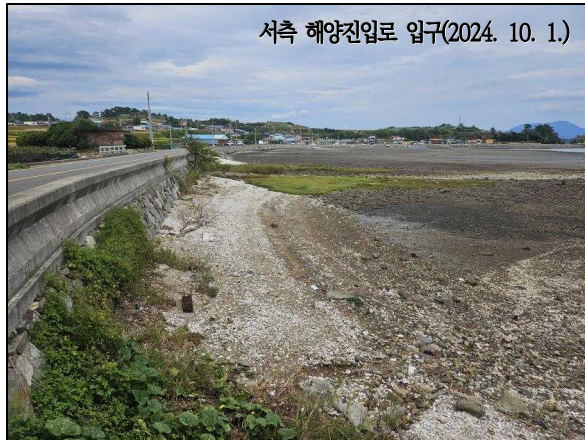
1차 조사대비 2차 조사 시 뚜렷한 변동 양상이 없음

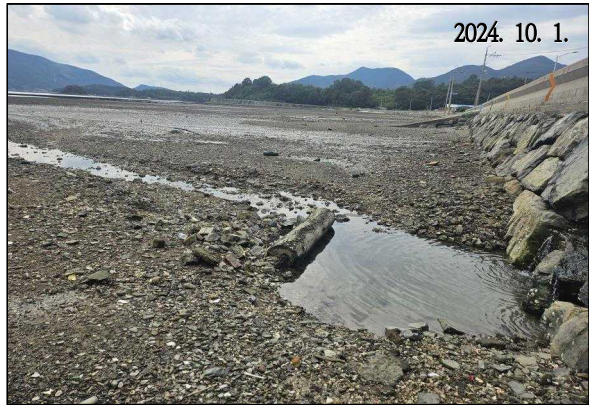
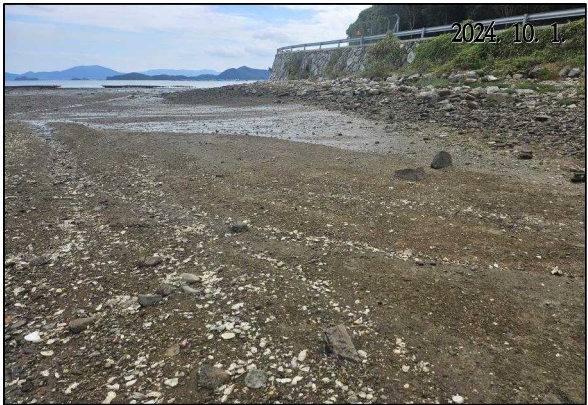
③ 중앙구간 2차 조사 시 하천 유입수 주변 자갈 분포 감소		④ 서측구간 2차 조사 시 해안 전경		
<div>○ 2024년 단면측량결과, 전년 대비 평균 해변폭 0.6m 감소, 평균 단면적 1.2㎡가 증가하였으며, 전빈기울기는 평균 1.5°로 전년 대비 0.1° 완만해짐</div>

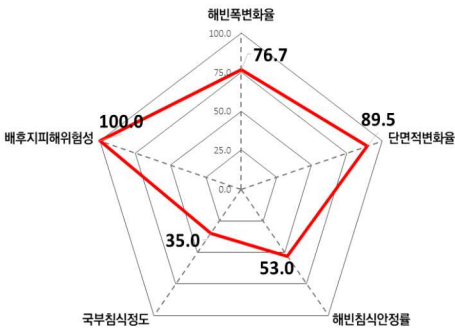
지역명	하동군 중평		분류번호		경남-하동-01		21/21					
침퇴적 원인												
◦ 고파랑(최대파고 3m 이상) 출현회수(기상청 통영 부이)												
연도	'16	'17	'18	'19	'20	'21	'22	'23	'24			
관측일수	364	364	348	362	302	343	333	359	351			
출현회수	788	577	924	647	704	854	483	589	559			
평균대비증감(%)	7.5	-21.3	31.9	-11.2	15.8	23.7	-27.9	-18.5	-17.9			
◦ 강수량 비교(기상청 남해 관측소)												
연도	'13	'14	'15	'16	'17	'18	'19	'20	'21	'22	'23	'24
월평균 강수량(mm)	132.5	171.5	149.1	200.1	96.5	183.6	181.0	188.2	164.9	111.5	224.9	164.2
전년대비 증감(%)	-	29.4	-13.1	34.2	-51.8	90.3	-1.4	4.0	-12.4	-32.4	101.7	-27.0
◦ 백사장 잠식 현황												
잠식면적(m²)		잠식 해빈폭(m)		잠식원인								
329		0.5		호안, 해안도로								
◦ Source/Sink : 주변에 모래공급원이 없음												
◦ Cross-shore Process : 해안도로 및 호안 설치로 반사파 증가에 따른 침식 발생												
◦ 구조물 현황

호안, 어항												
고찰												
◦ 2023년에 평균 해빈폭 및 단면적 증가가 나타난 이후 유지됨												
◦ 양빈을 통한 백사장 관리 노력 필요												
◦ 노후된 연안 시설물의 관리 대책 필요												
◦ 국부 침식 구간에 대한 피해방지 대책 필요

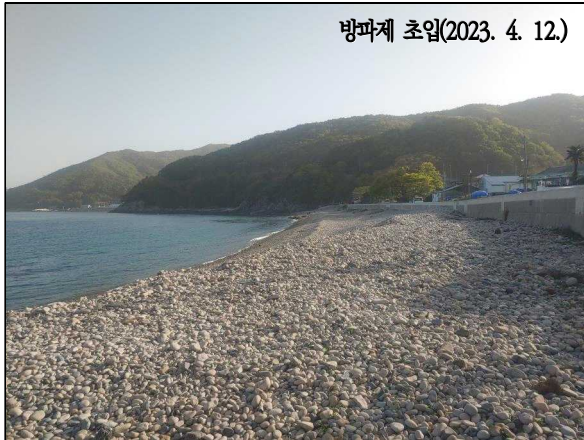
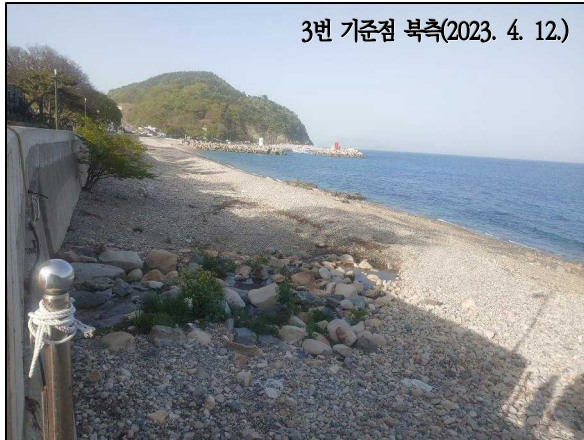
전년대비 전반적으로 단면적이 증가함				
<div>방파제 초입(2023. 9. 20.)</div>

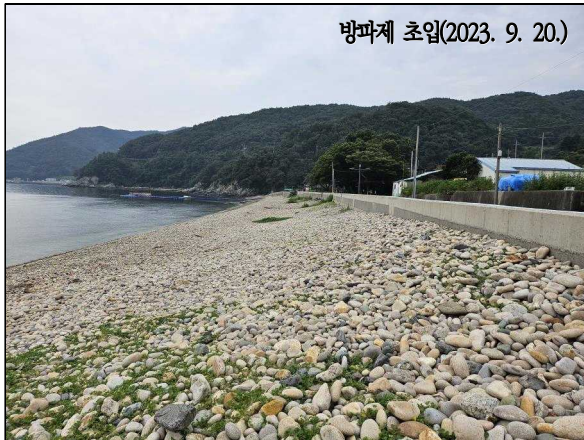
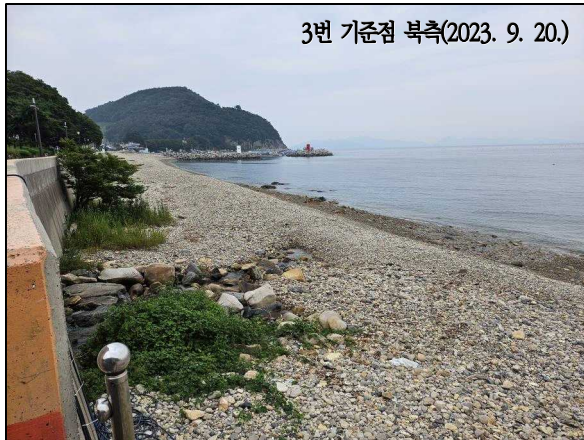
1차 조사대비 2차 조사 시 뚜렷한 침퇴적 변화가 나타나지 않음				
<div>방파제 초입(2024. 4. 10.)</div>

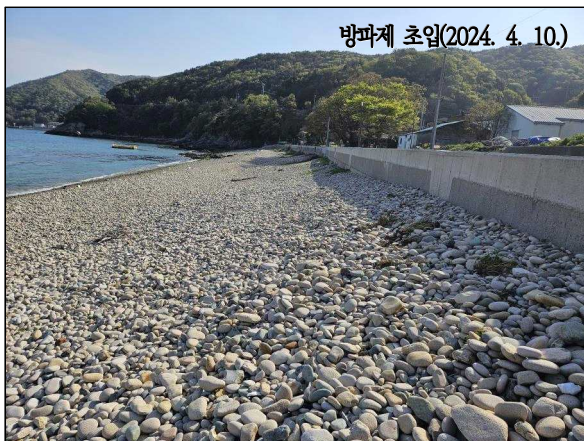
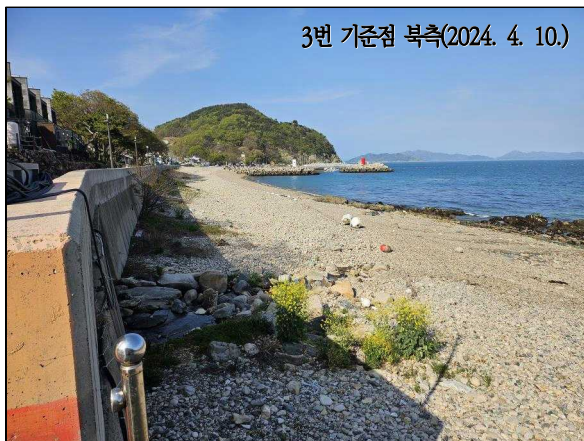
전년대비 해빈폭은 감소, 단면적은 증가하였지만 변화량은 미비함

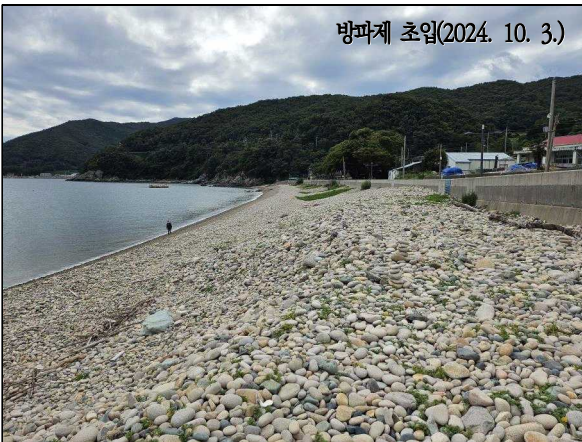
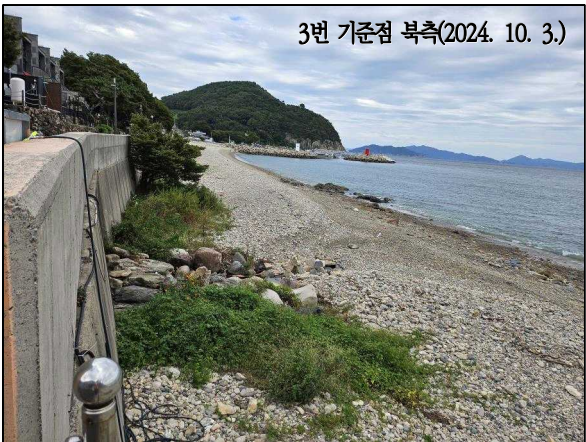
<p>3번 기준점 북측(2024. 10. 3.)</p></div>		
1차 조사대비 2차 조사 시 중앙 및 남측구간에서 해빈폭과 단면적이 감소함				
공 란

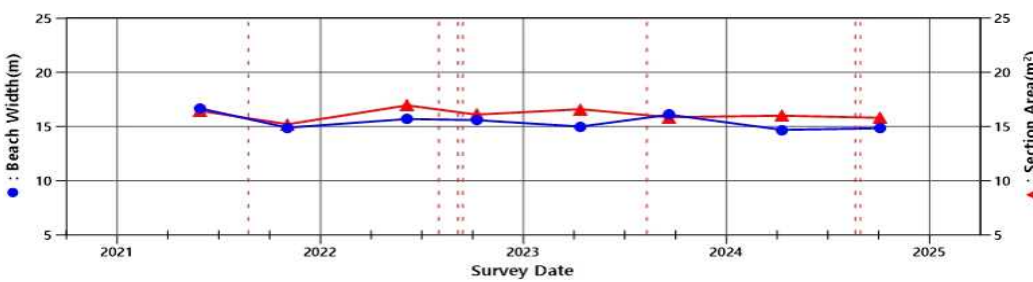
분석	<div>○ 2024년 단면측량결과, 전년 대비 평균 해빈폭 0.8m, 평균 단면적 0.4m<sup>2</sup>가 감소하였으며, 전빈기울기는 평균 7.2°로 전년 대비 0.2° 급해짐</div> <div>○ 3번 기선에서 해빈폭 1.1m, 단면적 0.4m<sup>2</sup>가 감소하여 대상지역내 최대 감소폭을 나타냄</div>

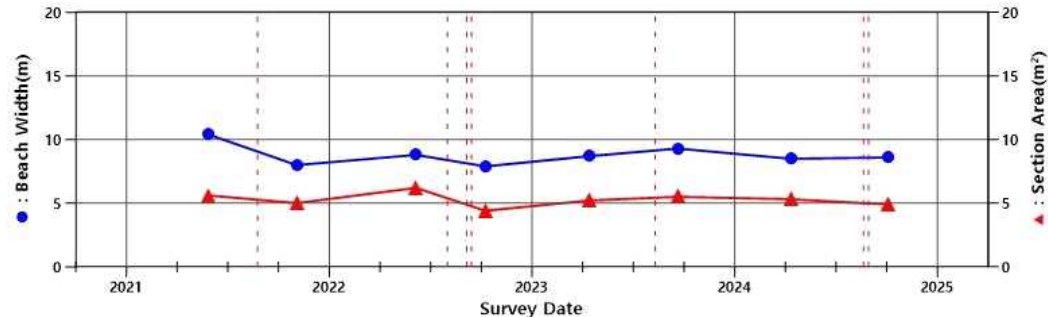
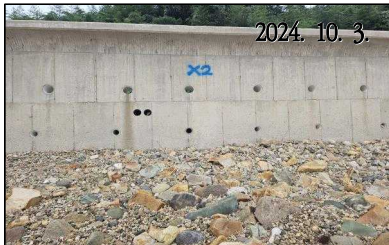
해빈폭변화율(30)	12.5		
		단면적변화율(20)	8.2		
		해빈침식안정율(10)	8.3		
		국부침식정도(20)	19.4		
		배후지피해위험성(20)	15.0		
		총점	63.4		
		침식등급	B		
	○ 2024년 단면측량결과, 전년 대비 평균 해빈폭 0.4m, 평균 단면적 0.3㎡ 감소하였으며, 전반기울기는 평균 6.9°로 1.4° 완만해짐

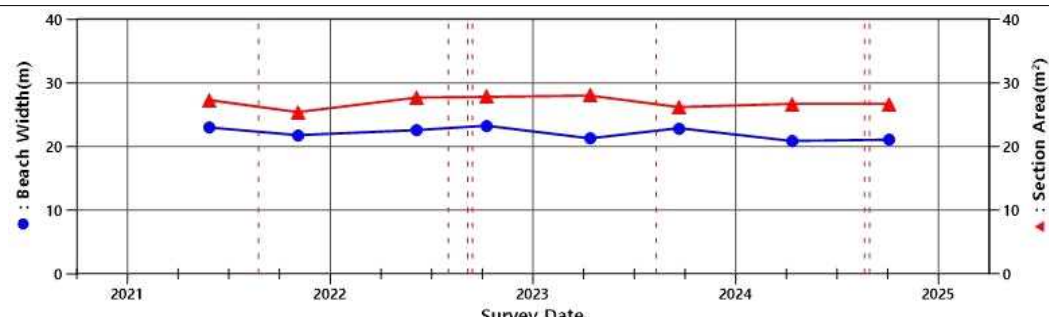
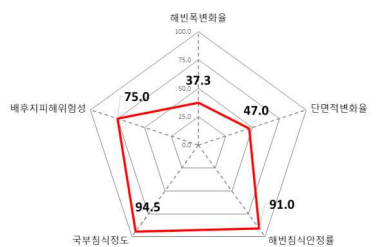
해빈폭변화율(30)	11.2		
		단면적변화율(20)	9.4		
		해빈침식안정율(10)	9.1		
		국부침식정도(20)	18.9		
		배후지피해위험성(20)	15.0		
		총점	63.6		
		침식등급	B		
○ 2024년 단면측량결과, 전년 대비 평균 해빈폭 1.1m, 평균 단면적 0.4㎡ 감소하였으며, 전반기울기는 평균 7.4°로 1.7° 급해짐

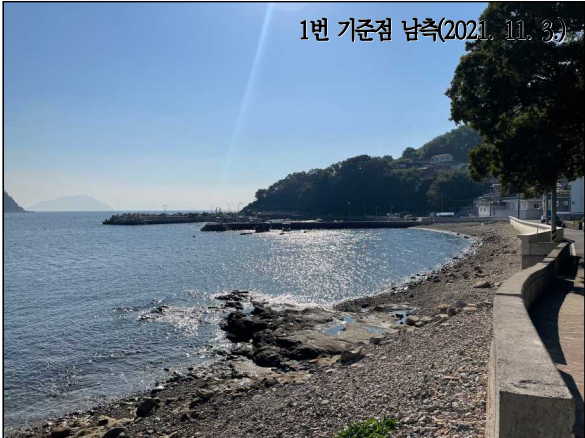
</div>				
1차 조사시와 비교하여 해빈폭 및 단면적의 감소가 나타남				
<div> <div>1번 기준점 남측(2022. 6. 5.)</div>

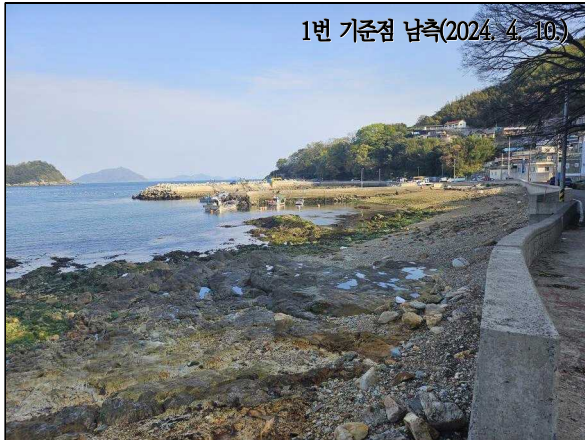
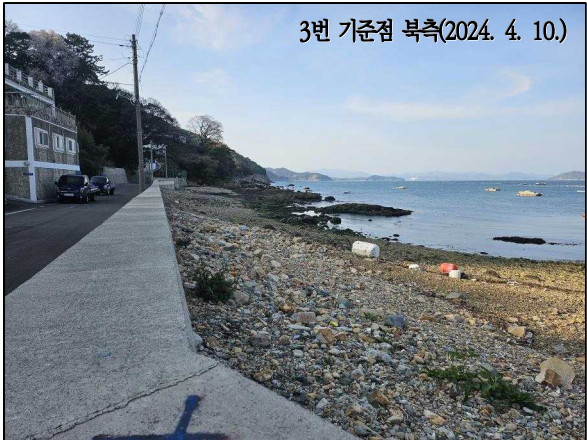
전년대비 해빈폭 및 단면적이 감소함				
<div>1번 기준점 남측(2024. 10. 3.)</div>
