# 2024년 연안침식 실태조사

[경상남도2]

- 고성군 / 사천시 / 하동군 / 남해군 -

2024. 12

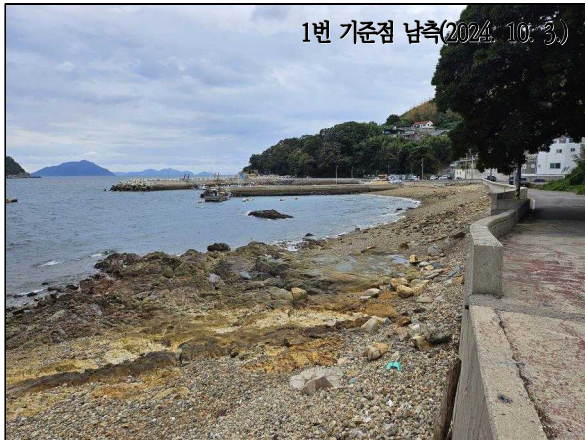
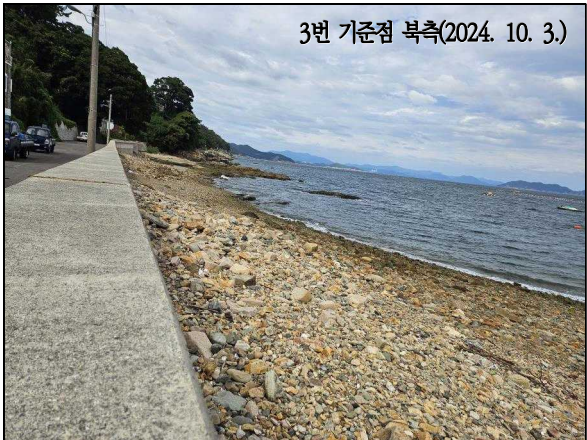
1차 조사대비 2차 조사 시 해빈폭과 단면적이 유사함				
공 란

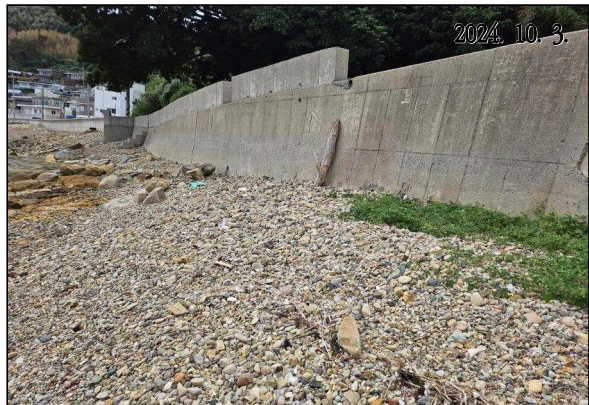
① 북측구간 2차 조사 시 해안 전경		③ 남측구간 2차 조사 시 하수관 유입수 주변 자갈 분포 감소

② 중앙구간 1차 조사대비 2차 조사 시 호안 전면 자갈 분포 유사				
<div>○ 2024년 단면측량결과, 전년 대비 평균 해변폭 0.8m, 평균 단면적 0.4㎡가 감소하였으며, 전 빈기울기는 평균 7.2°로 전년 대비 0.2° 급해짐</div> <div>○ 제 3차 연안정비사업으로 이안제(180m)가 계획됨</div>

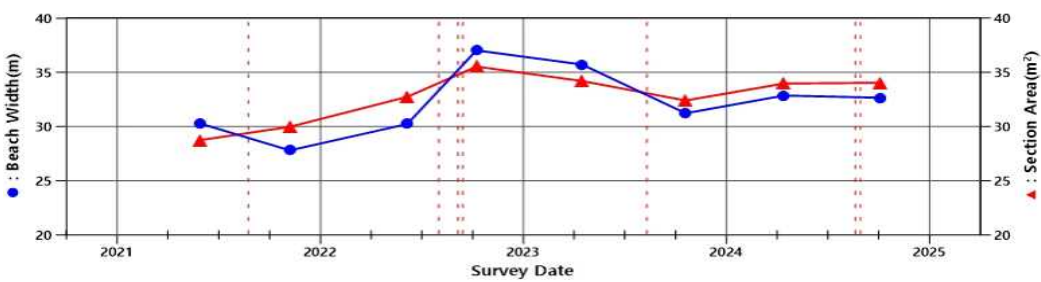
분석	<div><div>○ 2024년 단면측량결과, 전년 대비 평균 해빈폭 0.7m 감소, 평균 단면적 0.7㎡가 증가하였으며, 전반기울기는 평균 3.6°로 전년 대비 0.5° 급해짐</div><div>○ 1번 기선에서 해빈폭 1.9m 감소, 3번 기선에서 단면적 2.4㎡가 증가하여 대상지역내 최대 증감폭을 나타냄</div></div>

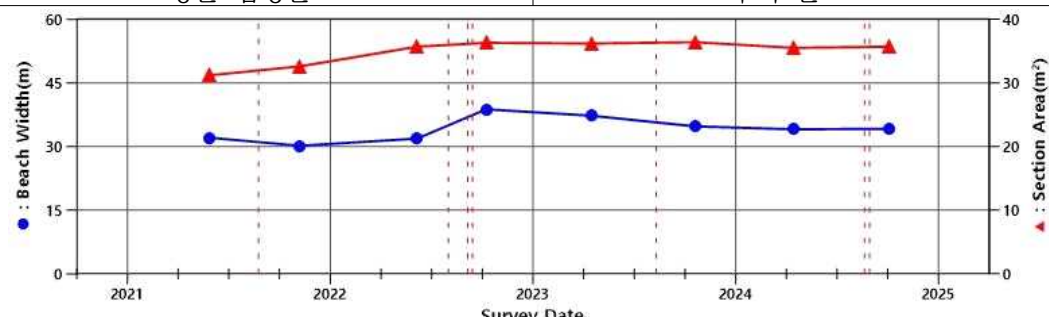
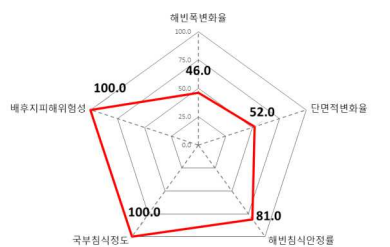
해빈폭변화율(30)	13.8		
		단면적변화율(20)	10.4		
		해빈침식안정율(10)	8.1		
		국부침식정도(20)	20.0		
		배후지피해위험성(20)	20.0		
		총점	72.3		
		침식등급	B		
○ 2024년 단면측량결과, 전년 대비 평균 해빈폭 1.9m, 평균 단면적 0.7㎡ 감소하였으며, 전반기울기는 평균 4.7°로 1.5° 급해짐

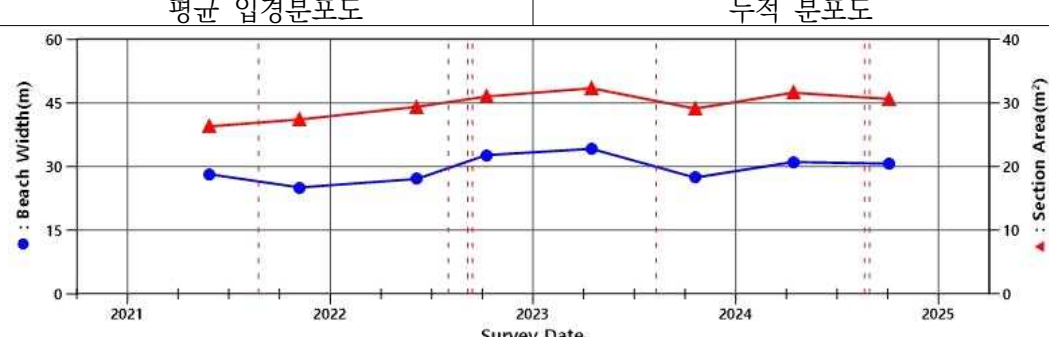
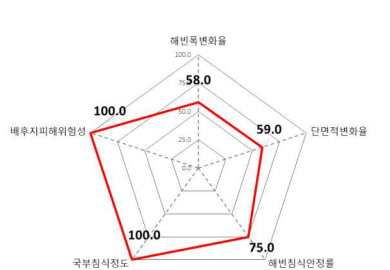
해빈폭변화율(30)	17.4	
			단면적변화율(20)	11.8	
			해빈침식안정율(10)	7.5	
			국부침식정도(20)	20.0	
			배후지피해위험성(20)	20.0	
			총점	76.7	
			침식등급	B	
○ 2024년 단면측량결과, 전년 대비 평균 해빈폭 0.1m, 평균 단면적 0.4m² 증가하였으며, 전반기울기는 평균 2.3°로 1.0° 완만해짐

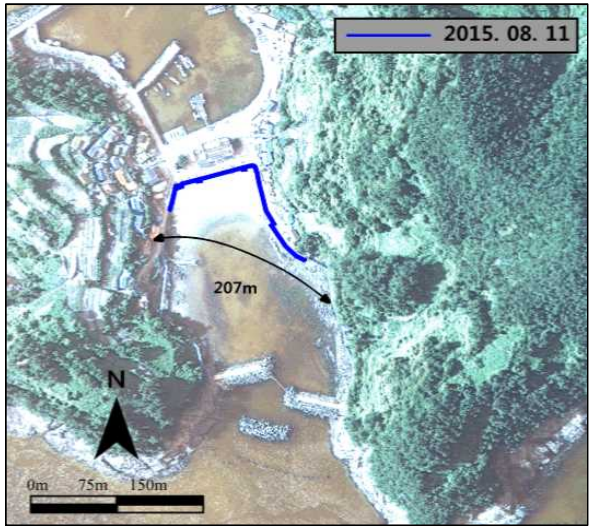
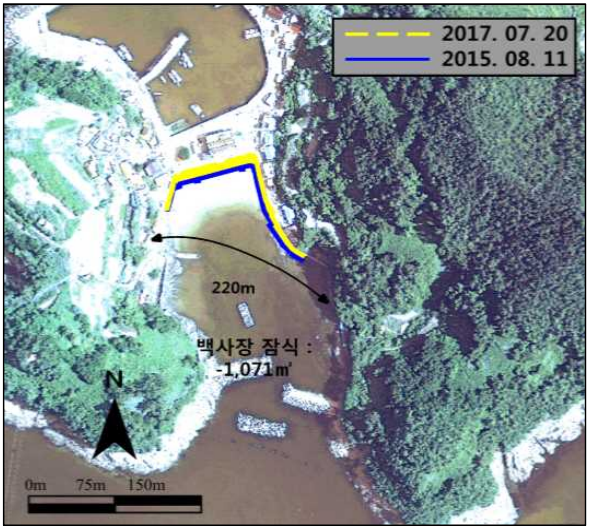
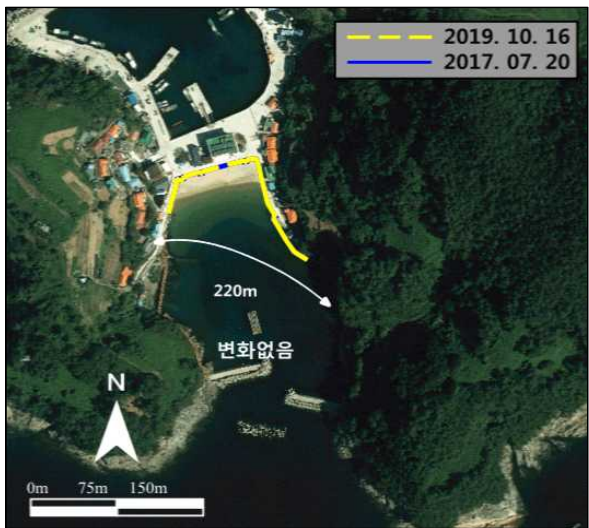
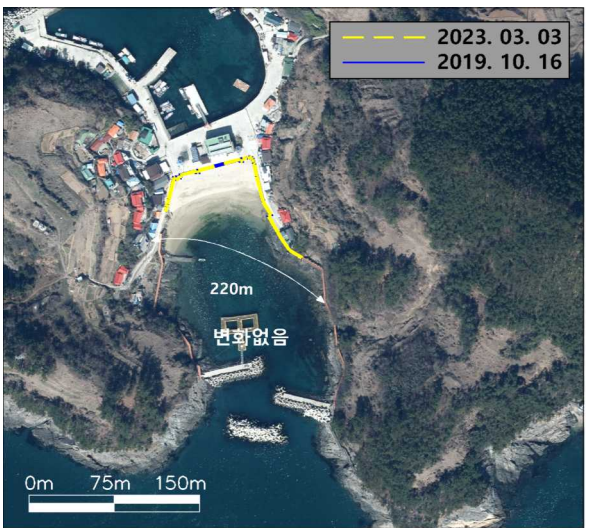
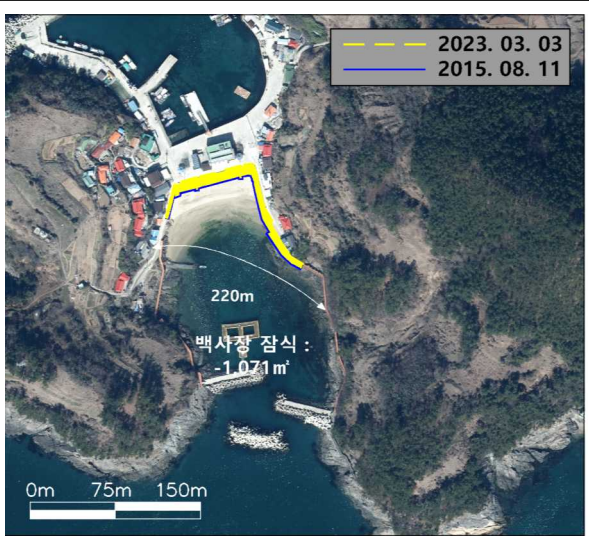
지역명	남해군 조도	분류번호	경남-남해-11	15/20
공 란		공 란		
공 란		공 란		
특 징				
◦ 2017년은 해안도로 및 백사장 정비로 백사장이 증가됨 ◦ 2019년은 변화가 없음				
기간	백사장침식		비고	
	침식면적(㎡)	침식폭(m)		
2015~2017	-1,071	-5.2		
2017~2019	0	0.0		
2021~2023	0	0.0		
2015~2023	-1,071	-5.2

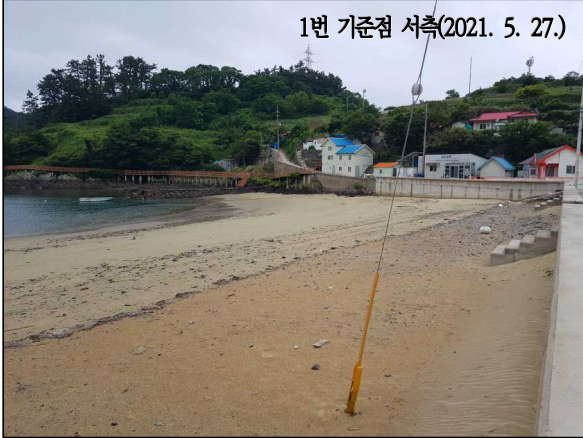
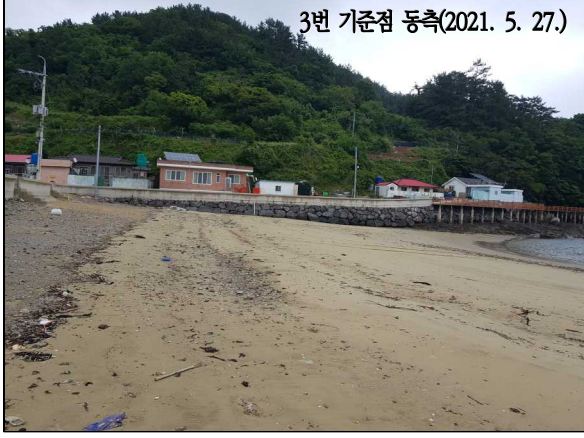
</div> </div> <p>대상지역은 해안을 따라 호안 및 해안도로가 설치되어 있고, 배후에 민가가 위치함</p>				
<div> <div> 1번 기준점 서측(2021. 11. 7.)

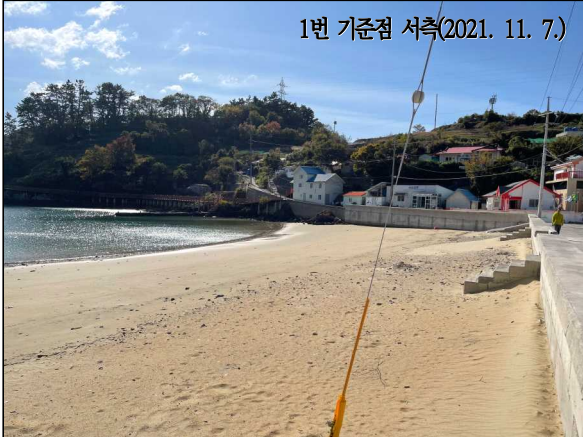
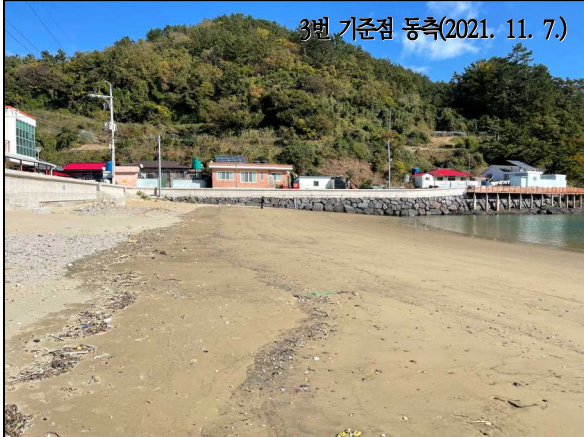
</div> </div> <p>1차 조사시와 비교하여 해빈폭은 감소하였지만 단면적은 증가함</p>				
<div> <div> 1번 기준점 서측(2022. 6. 5.)

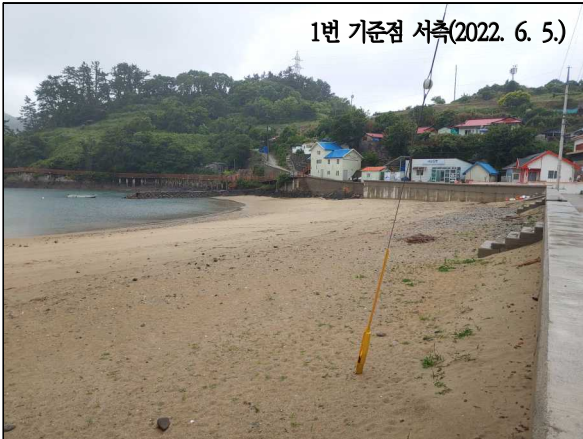
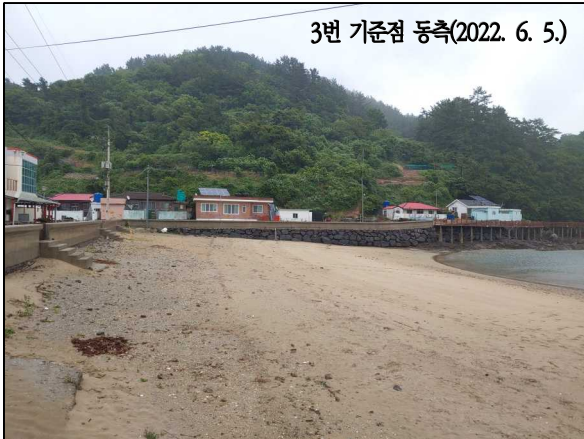
</div> </div> <p>전년대비 전반적으로 해빈폭 및 단면적이 증가함</p>

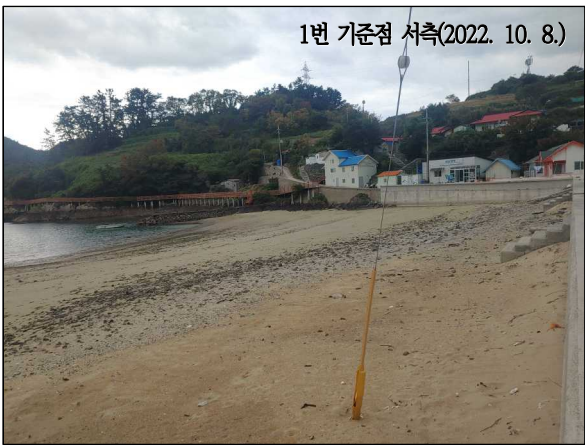
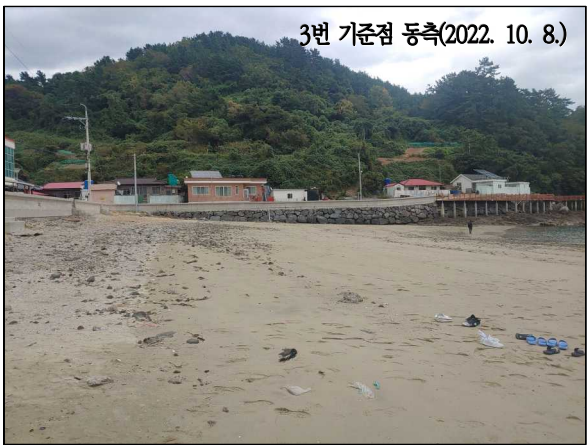
1차 조사대비 2차 조사시 해빈폭이 증가함				
<div>1번 기준점 서측(2023. 4. 15.)</div>

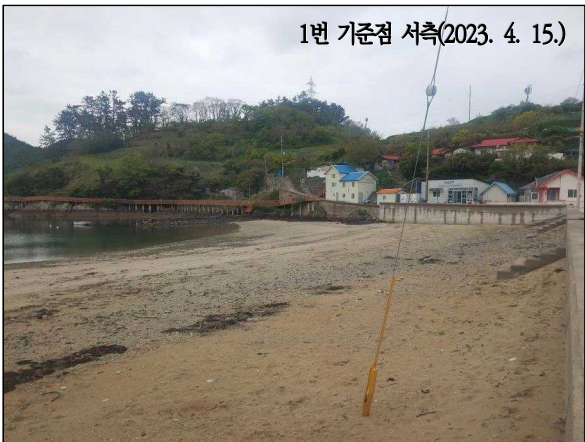
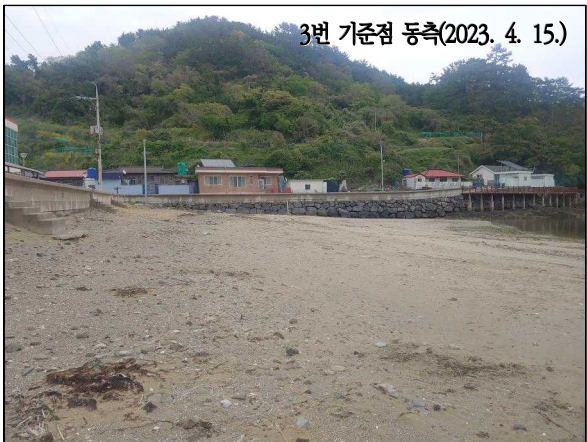
전년대비 서측구간에서 해빈폭 및 단면적이 감소함				
<div>1번 기준점 서측(2023. 10. 19.)</div>

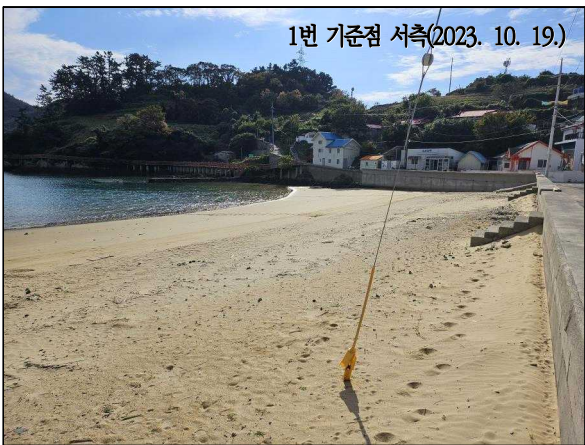
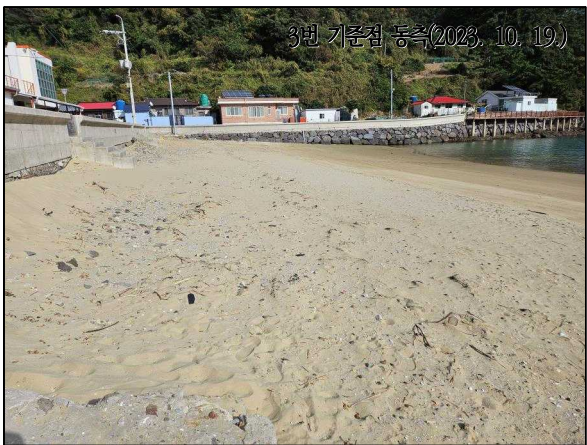
1차 조사대비 2차 조사 시 전반적으로 해빈폭이 감소함

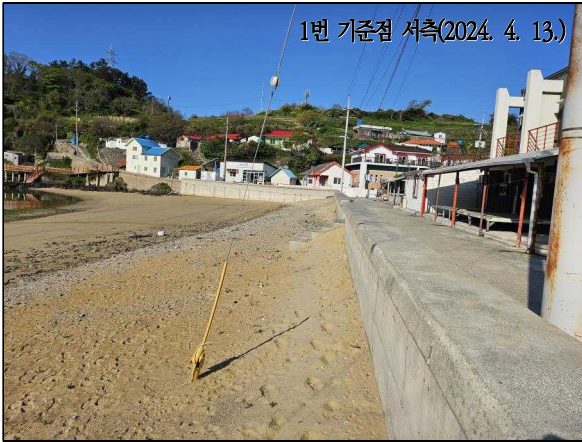
<div>3번 기준점 동측(2024. 4. 13.)</div>  		
전년대비 해빈폭은 감소, 단면적은 증가함				
<div>1번 기준점 서측(2024. 10. 3.)</div>

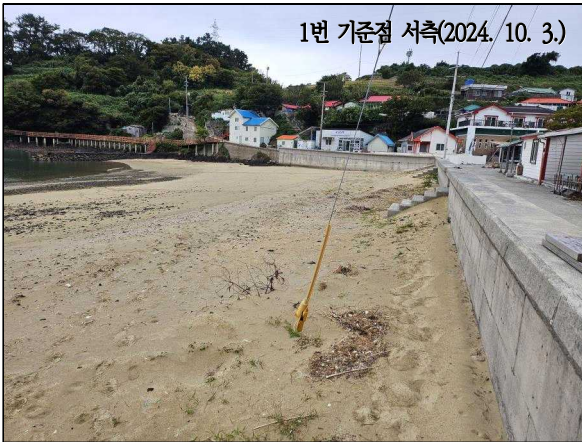
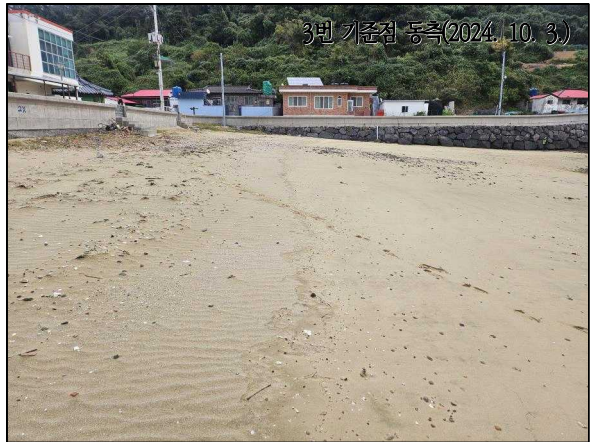
1차 조사대비 2차 조사 시 전반적으로 해빈폭과 단면적이 유사함				
공 란

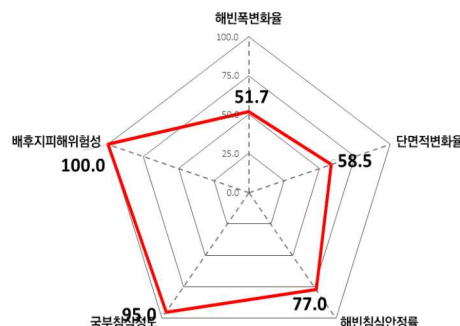
지역명	남해군 조도	분류번호	경남-남해-11	20/20								
침퇴적 원인												
◦ 고파랑(최대파고 3m 이상) 출현회수(기상청 통영 부이)												
연도	'16	'17	'18	'19	'20	'21	'22	'23	'24			
관측일수	364	364	348	362	302	343	333	359	351			
출현회수	788	577	924	647	704	854	483	589	559			
평균대비증감(%)	7.5	-21.3	31.9	-11.2	15.8	23.7	-27.9	-18.5	-17.9			
◦ 강수량 비교(기상청 남해 관측소)												
연도	'13	'14	'15	'16	'17	'18	'19	'20	'21	'22	'23	'24
월평균 강수량(mm)	132.5	171.5	149.1	200.1	96.5	183.6	181.0	188.2	164.9	111.5	224.9	164.2
전년대비 증감(%)	-	29.4	-13.1	34.2	-51.8	90.3	-1.4	4.0	-12.4	-32.4	101.7	-27.0
◦ 백사장 잠식 현황												
잠식면적(m²)	잠식 해빈폭(m)		잠식원인									
-1,071	-5.2		배후지 정비									
◦ 구조물 현황												
호안, 친수공간

고찰												
◦ 양빈을 통한 백사장 관리 노력 필요												
◦ 노후된 연안 시설물의 유지보수 필요

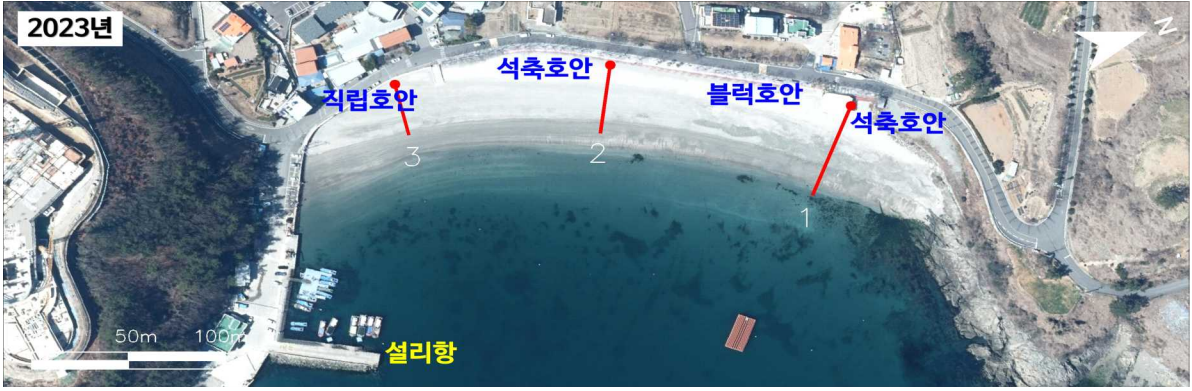
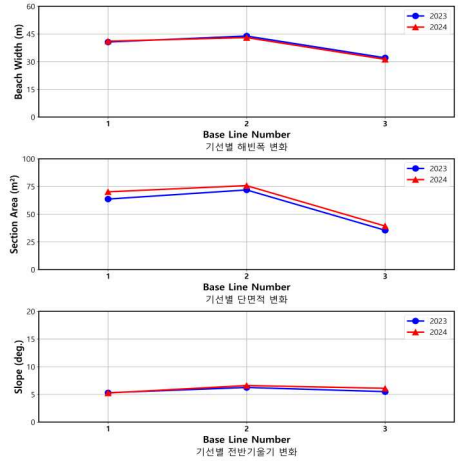
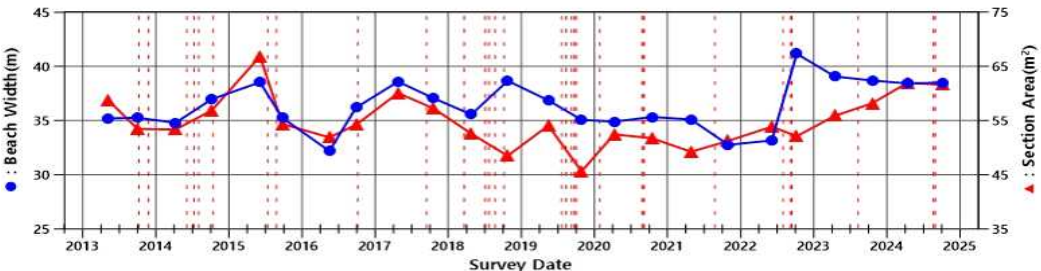
지역명	남해군 설리	분류번호	경남-남해-04	3/27
2023년 ~ 2024년 측량결과

<p>분석</p> <ul style="list-style-type: none"> <li>○ 2024년 단면측량결과, 전년 대비 평균 해빈폭 0.4m 감소, 평균 단면적 4.7m²가 증가하였으며, 전빈기울기는 평균 6.0°로 전년 대비 0.3° 급해짐</li> <li>○ 3번 기선에서 해빈폭은 0.8m 감소, 1번 기선에서 단면적은 6.5m²가 증가하여 대상 지역내 최대 증감폭을 나타냄</li> </ul>

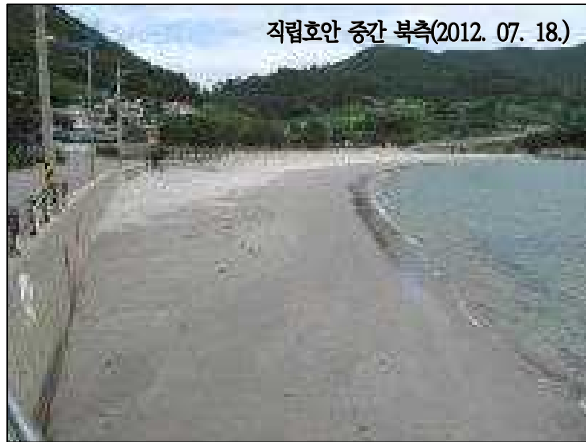
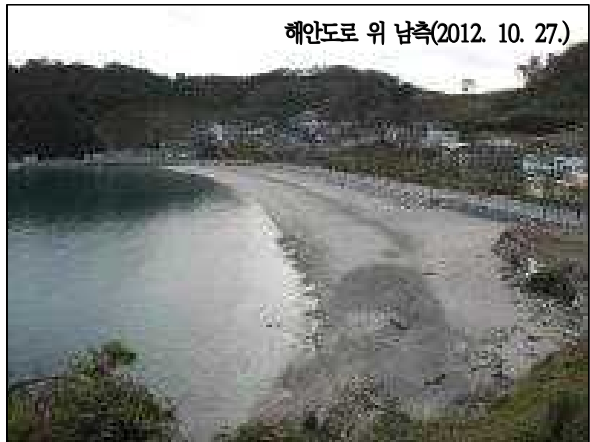
<div>해안도로 위 남측(2012. 07. 18.)</div>  		
대상지역 북측에 암반지대, 남측에 설리항이 위치해 있으며, 조사당시 중앙구간 배후 노후화된 기존 호안을 보수하여 유공블록호안이 설치됨				
<div>직립호안 중간 북측(2012. 10. 27.)</div>  		<div>해안도로 위 남측(2012. 10. 27.)</div>

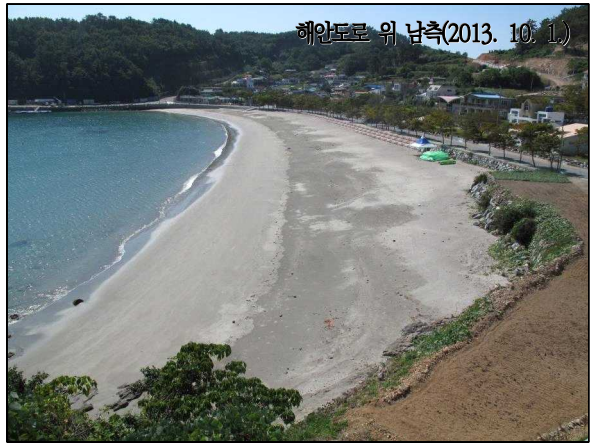
전년도 조사시 진행되었던 태풍 피해 복구 공사가 완료됨

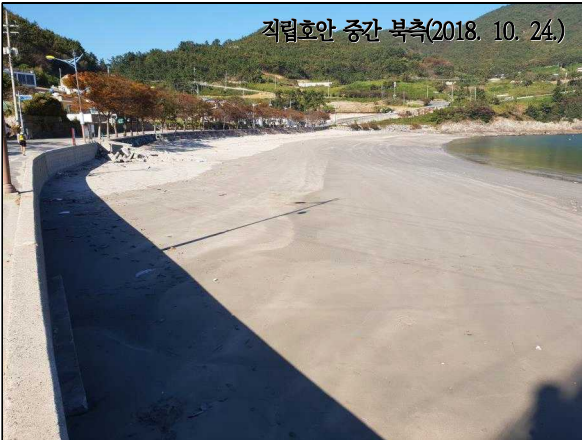
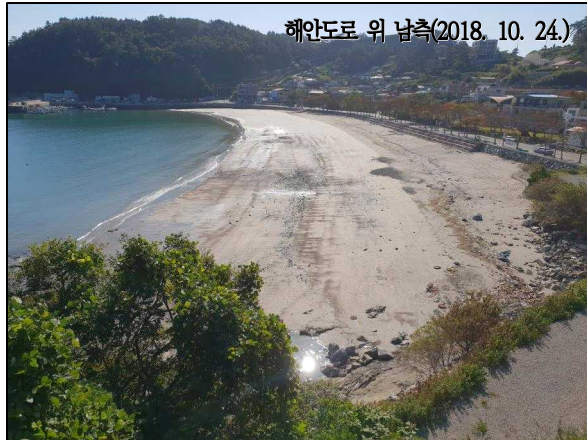
</div>		
<p>북측 및 중앙 계단식호안 전면에서 모래가 유실되었으며, 남측 해안진입로가 파손됨</p>				
<div> <div>직립호안 중간 북측(2019. 5. 14.)</div>

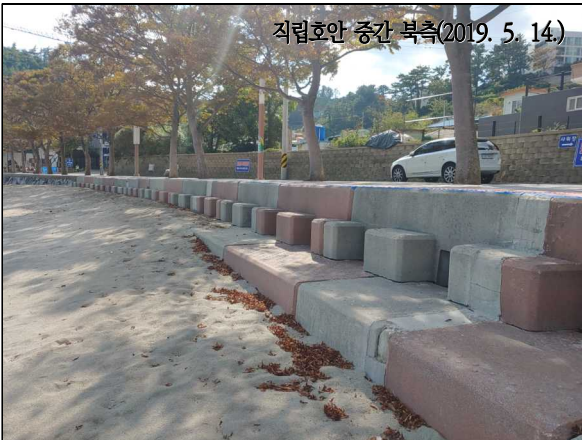
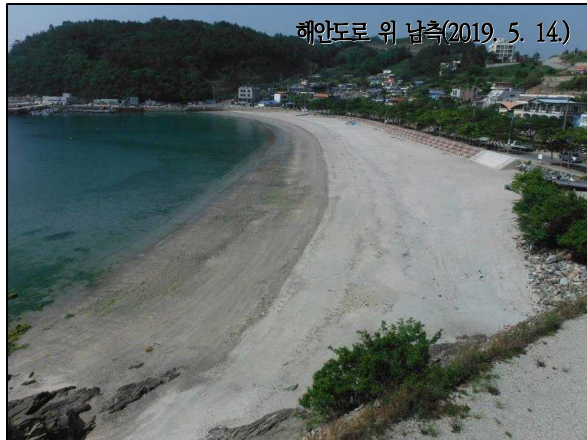
</div>		
<p>파손된 해안진입로가 보수되었으며, 중앙 호안 전면에 모래가 유실됨</p>				
<div> <div>직립호안 중간 북측(2019. 10. 28.)</div>

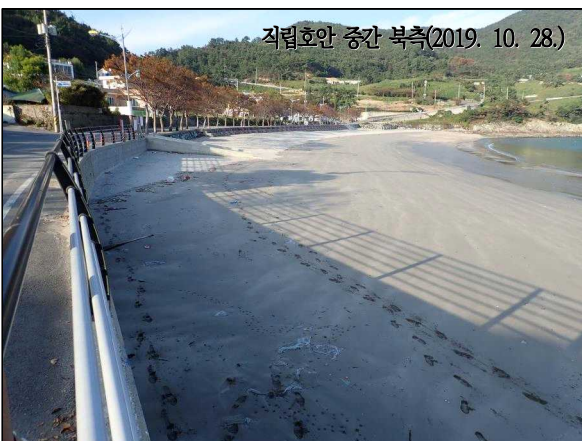
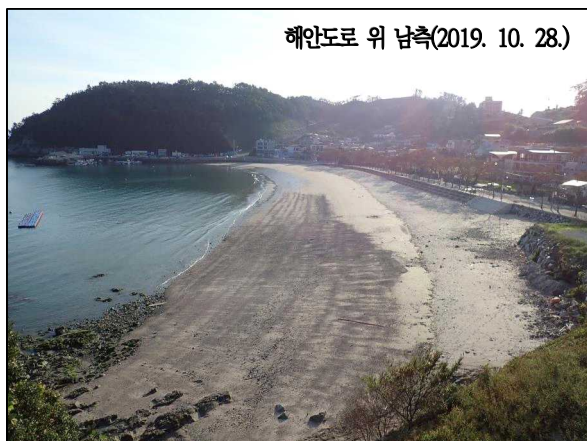
</div>		
<p>전구간에서 해변폭 및 단면적이 감소하였으며, 북측 자갈분포량이 증가함</p>

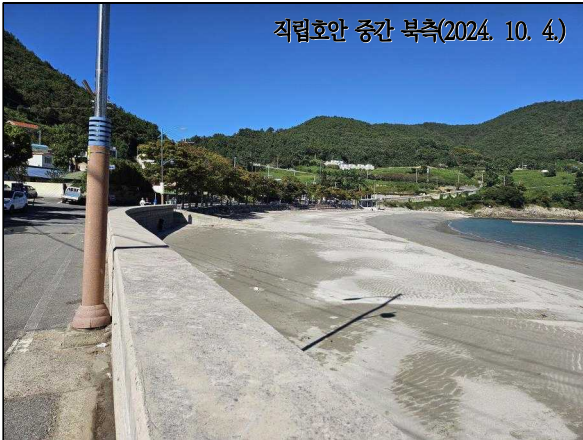
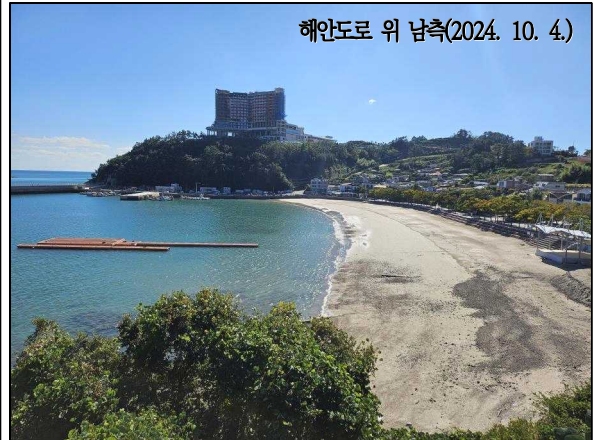
1차 조사대비 2차 조사 시 해변폭 및 단면적이 유사함				
공 란

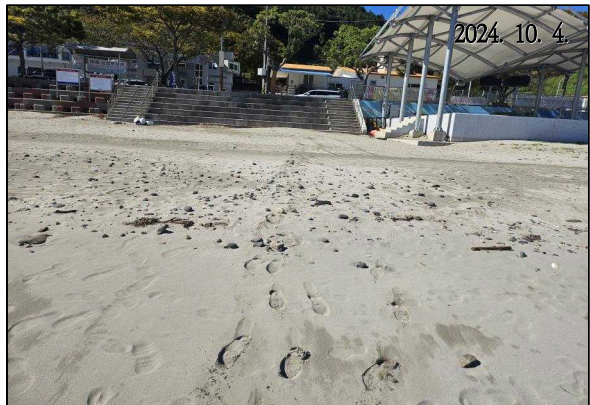
<div>2024. 10. 4.</div></div></div>				
① 북측구간 1차 조사대비 2차 조사 시 전빈부에 자갈 분포 감소				
<div><div>

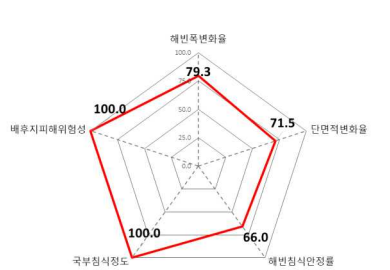
현황

해빈폭변화율(30)	23.8		
		단면적변화율(20)	14.3		
		해빈침식안정율(10)	6.6		
		국부침식정도(20)	20.0		
		배후지피해위험성(20)	20.0		
		총점	84.7		
		침식등급	A		
○ 2024년 단면측량결과, 전년 대비 평균 해빈폭 6.3m, 평균 단면적 6.6㎡ 증가하였으며, 전반기울기는 평균 2.7°로 전년 대비 0.6° 완만해짐

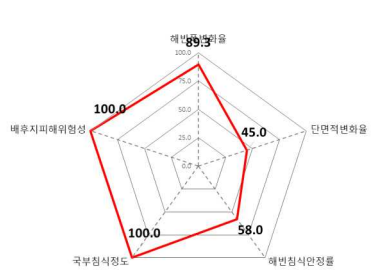
현황

해빈폭변화율(30)	26.8		
		단면적변화율(20)	9.0		
		해빈침식안정율(10)	5.8		
		국부침식정도(20)	20.0		
		배후지피해위험성(20)	20.0		
		총점	81.6		
		침식등급	A		
○ 2024년 단면측량결과, 전년 대비 평균 해빈폭 12.6m 증가, 평균 단면적 1.6㎡ 감소하였으며, 전반기울기는 평균 1.4°로 전년 대비 1.7° 완만해짐

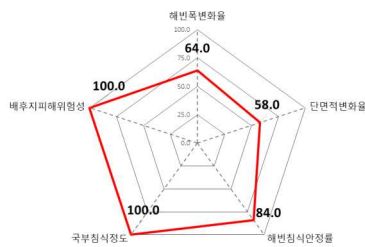
해빈폭변화율(30)	19.2		
단면적변화율(20)		11.6			
해빈침식안정율(10)		8.4			
국부침식정도(20)		20.0			
배후지피해위험성(20)		20.0			
총점		79.2			
침식등급		B			
현황	○ 2024년 단면측량결과, 전년 대비 평균 해빈폭 6.1m, 평균 단면적 4.4㎡ 증가하였으며, 전반기울기는 평균 1.2°로 전년 대비 2.5° 완만해짐

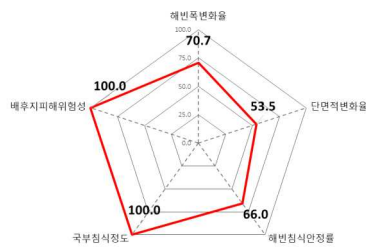
현황

해빈폭변화율(30)	21.2	
			단면적변화율(20)	10.7	
			해빈침식안정율(10)	6.6	
			국부침식정도(20)	20.0	
			배후지피해위험성(20)	20.0	
			총점	78.5	
			침식등급	B	
			○ 2024년 단면측량결과, 전년 대비 평균 해빈폭 17.8m, 평균 단면적 3.0㎡ 증가 하였으며, 전반기울기는 평균 2.0°로 전년 대비 1.2° 완만해짐

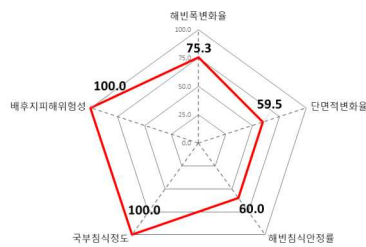
해빈폭변화율(30)	22.6		
단면적변화율(20)		11.9			
해빈침식안정율(10)		6.0			
국부침식정도(20)		20.0			
배후지피해위험성(20)		20.0			
총점		80.5			
침식등급		A			
현황	○ 2024년 단면측량결과, 전년 대비 평균 해빈폭 6.1m, 평균 단면적 5.0m² 증가하였으며, 전반기울기는 평균 2.2°로 전년 대비 0.1° 완만해짐

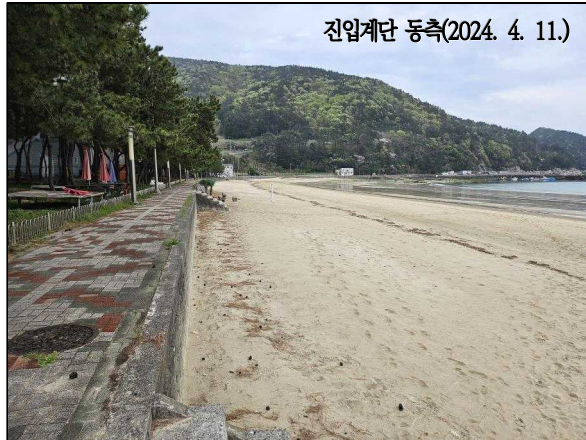
지역명	남해군 송정솔바람	분류번호	경남-남해-05	29/31
<div><div>진입계단 동측(2024. 4. 11.)</div>

</div>		<div><div>진입계단 서측(2024. 4. 11.)</div> </div>		
전년대비 전체적으로 해빈폭 및 단면적이 증가함				
<div><div>진입계단 동측(2024. 10. 4.)</div>

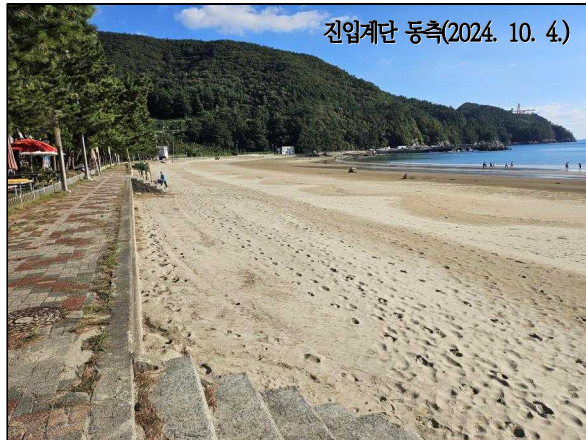
</div>		<div><div>진입계단 서측(2024. 10. 4.)</div> </div>		
1차 조사대비 2차 조사 시 해빈폭이 증가, 단면적은 감소함				
공 란

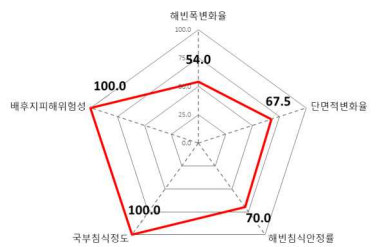
현황

해빈폭변화율(30)	16.2		
		단면적변화율(20)	13.5		
		해빈침식안정율(10)	7.0		
		국부침식정도(20)	20.0		
		배후지피해위험성(20)	20.0		
		총점	76.7		
		침식등급	B		
○ 2024년 단면측량결과, 전년 대비 평균 해빈폭 1.5m, 평균 단면적 8.5㎡ 증가하였으며, 전반기울기는 평균 1.8°로 2.6° 완만해짐

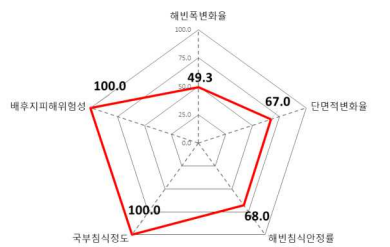
현황

해빈폭변화율(30)	14.8		
		단면적변화율(20)	13.4		
		해빈침식안정율(10)	6.8		
		국부침식정도(20)	20.0		
		배후지피해위험성(20)	20.0		
		총점	75.0		
		침식등급	B		
○ 2024년 단면측량결과, 전년 대비 평균 해빈폭 1.3m 감소, 평균 단면적 3.1㎡ 증가하였으며, 전반기울기는 평균 1.6°로 1.3° 완만해짐

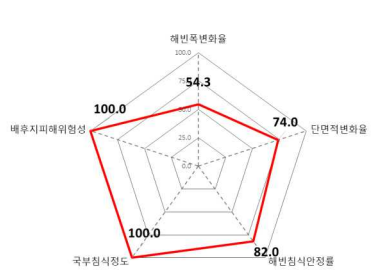
현황

해빈폭변화율(30)	16.3		
		단면적변화율(20)	14.8		
		해빈침식안정율(10)	8.2		
		국부침식정도(20)	20.0		
		배후지피해위험성(20)	20.0		
		총점	79.3		
		침식등급	B		
○ 2024년 단면측량결과, 전년 대비 평균 해빈폭 2.9m, 평균 단면적 8.4m² 증가하였으며, 전반기울기는 평균 1.8°로 2.1° 완만해짐

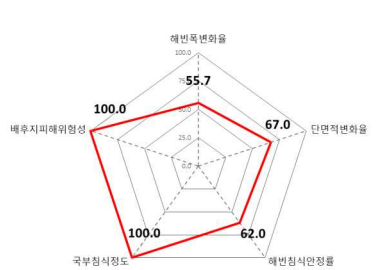
현황

해빈폭변화율(30)	16.7		
		단면적변화율(20)	13.4		
		해빈침식안정율(10)	6.2		
		국부침식정도(20)	20.0		
		배후지피해위험성(20)	20.0		
		총점	76.3		
		침식등급	B		
○ 2024년 단면측량결과, 전년 대비 평균 해빈폭 2.3m, 평균 단면적 2.9㎡ 증가하였으며, 전반기울기는 평균 1.7°로 1.9° 완만해짐

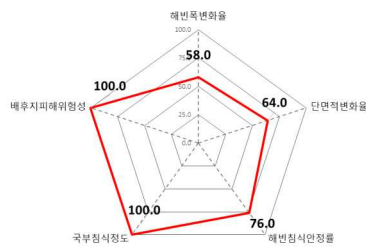
해빈폭변화율(30)	17.4		
단면적변화율(20)		12.8			
해빈침식안정율(10)		7.6			
국부침식정도(20)		20.0			
배후지피해위험성(20)		20.0			
총점		77.8			
침식등급		B			
현황	○ 2024년 단면측량결과, 전년 대비 평균 해빈폭 3.9m, 평균 단면적 5.3㎡ 증가하였으며, 전반기울기는 평균 2.2°로 1.7° 완만해짐

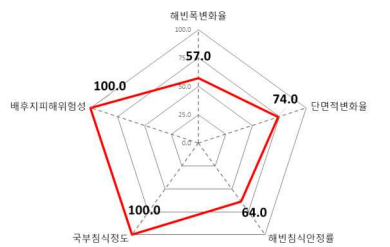
해빈폭변화율(30)	17.1		
단면적변화율(20)		14.8			
해빈침식안정율(10)		6.4			
국부침식정도(20)		20.0			
배후지피해위험성(20)		20.0			
총점		78.3			
침식등급		B			
현황	○ 2024년 단면측량결과, 전년 대비 평균 해빈폭 1.8m, 평균 단면적 6.4㎡ 증가하였으며, 전반기울기는 평균 2.7°로 0.7° 완만해짐

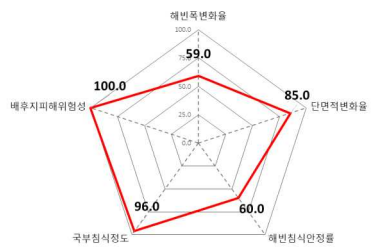
해빈폭변화율(30)	17.7		
단면적변화율(20)		17.0			
해빈침식안정율(10)		6.0			
국부침식정도(20)		19.2			
배후지피해위험성(20)		20.0			
총점		79.9			
침식등급		B			
현황	○ 2024년 단면측량결과, 전년 대비 평균 해빈폭 3.3m, 평균 단면적 7.0㎡ 증가하였으며, 전반기울기는 평균 2.4°로 1.3° 완만해짐

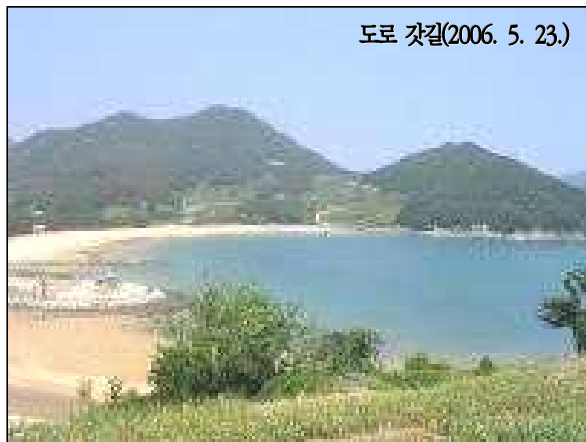
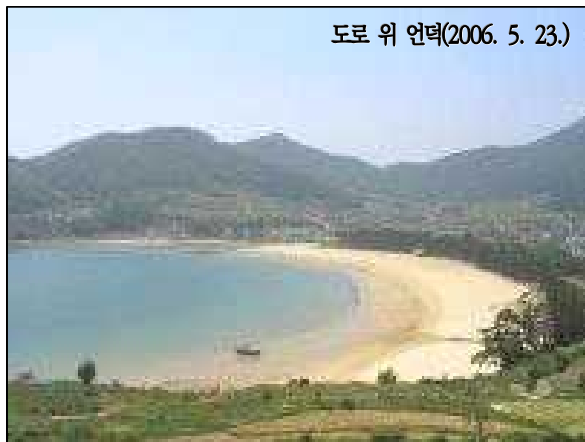
넓은 해변폭과 완만한 해변 경사를 유지함				
<div>도로 갯길(2007. 11. 6.)</div>

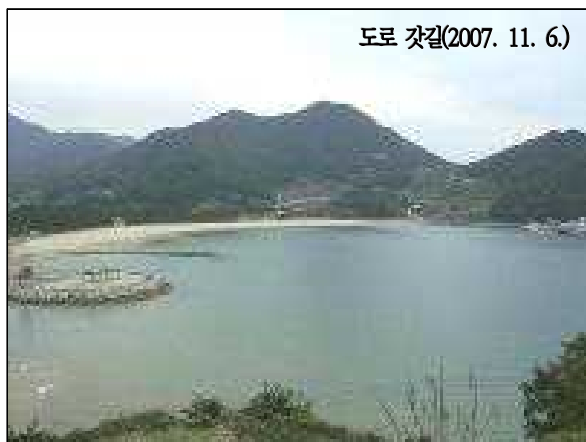
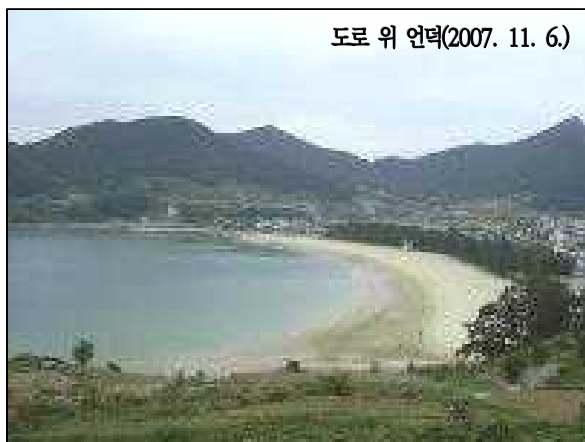
넓고 완만한 해변폭을 유지하고 있으며, 백사장 내 뚜렷한 침·퇴적 현상은 나타나지 않음				
<div>도로 갯길(2009. 6. 2.)</div>

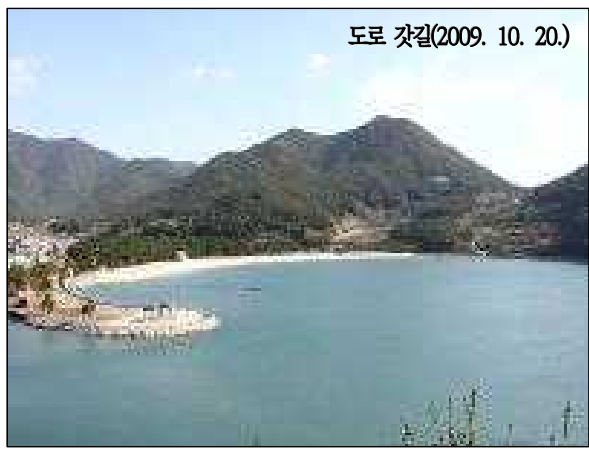
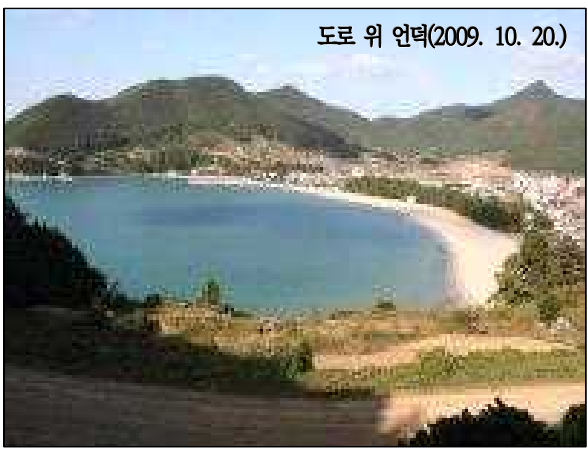
<p>비사량이 많아 많은 양의 모래가 호안 전면에 퇴적되고 있으며, 침식현상은 미미함</p>				
<p>도로 갯길(2010. 4. 29.)</p>

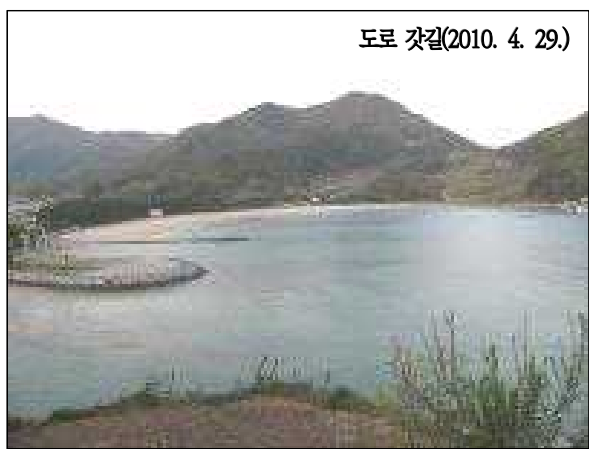
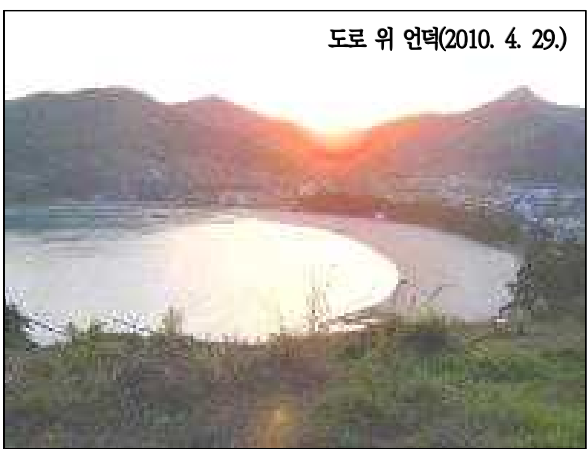
<p>호안 상부 해안산책로 정비가 진행되었으며, 백사장 중앙 정선부에 해조류가 퇴적됨</p>				
<p>도로 갯길(2010. 10. 7.)</p>

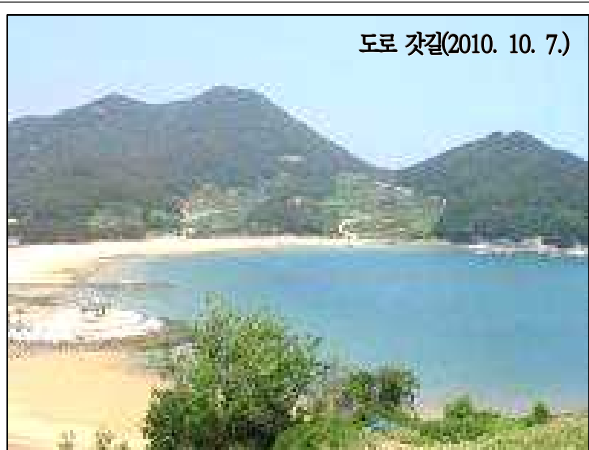
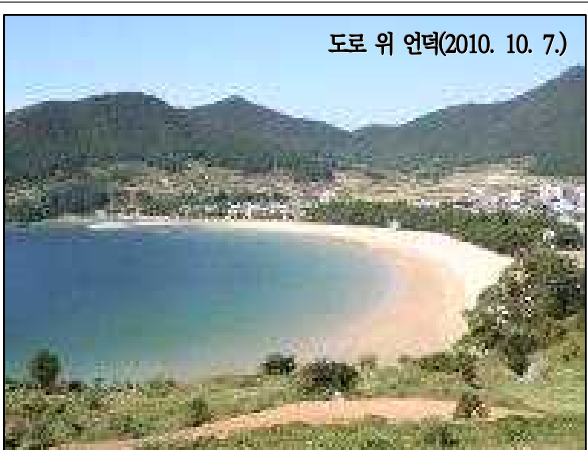
<p>'10년 4월 조사 당시와 비교하여 뚜렷한 변화는 보이지 않으며, 백사장 중앙 정선부에 퇴적되었던 해조류 제거작업이 진행됨</p>

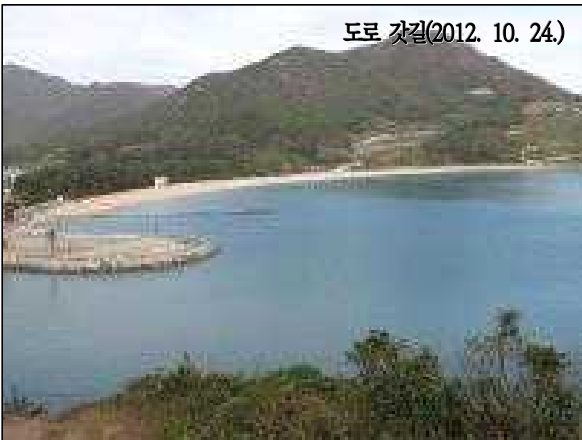
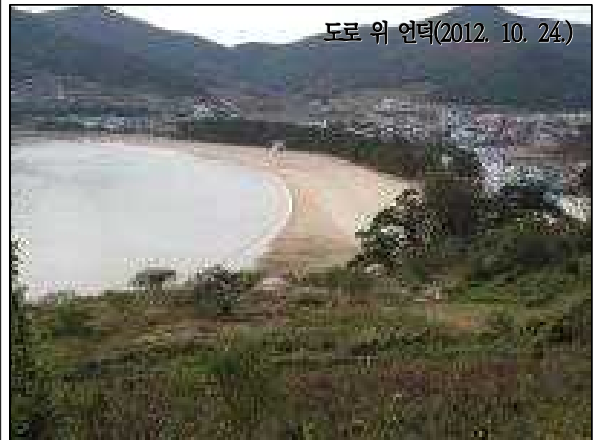
</div>		
백사장 서측에서 모래 유실로 정선부에 자갈이 드러남				
<div> <div>도로 갯길(2013. 9. 30.)</div>

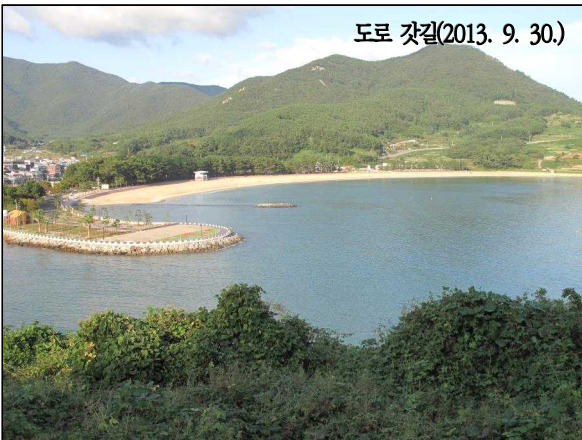
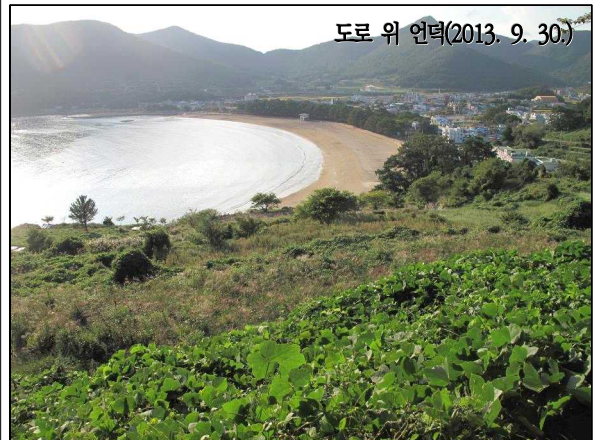
</div>		
전년도 조사시와 비교하여 중앙 및 서측구간에서 해변폭 및 단면적이 증가함				
<div> <div>도로 갯길(2014. 4. 7.)</div>

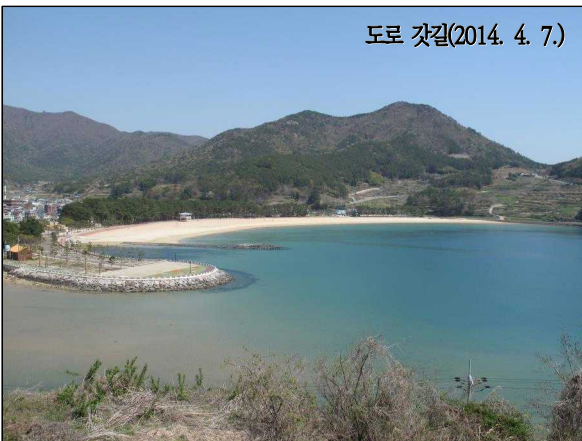
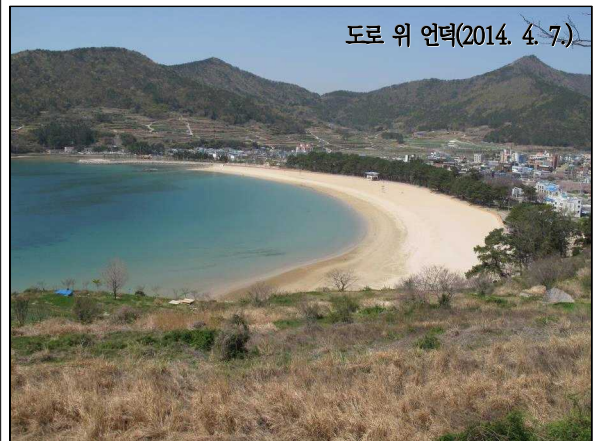
</div>		
서측 백사장에서 모래 유실이 발생하여 정선부 및 호안 전면에 자갈이 드러남

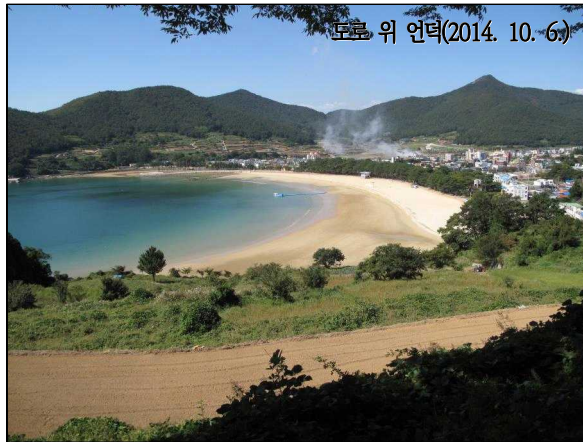
</div>		
1차 조사 대비 전구간에서 모래 유실이 발생하여 해변폭 및 단면적이 감소함				
<div><div>도로 갯길(2015. 6. 4.)</div>

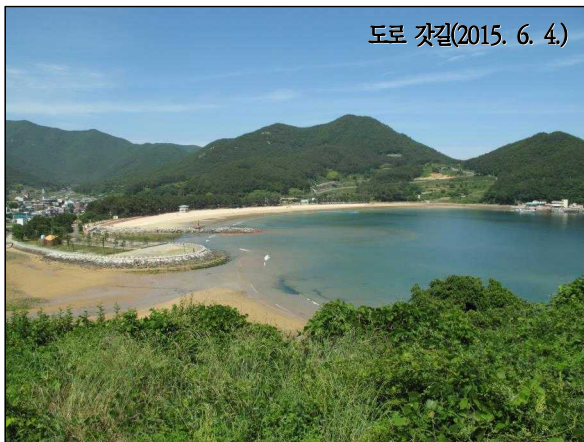
</div>		<div><div>도로 위 언덕(2015. 6. 4.)</div> </div>		
동측구간에서 모래 유실로 인하여 호안 전면에서 자갈이 노출되었으며, 서측구간에서 돌제 정비 공사가 진행됨				
<div><div>도로 갯길(2015. 9. 24.)</div>

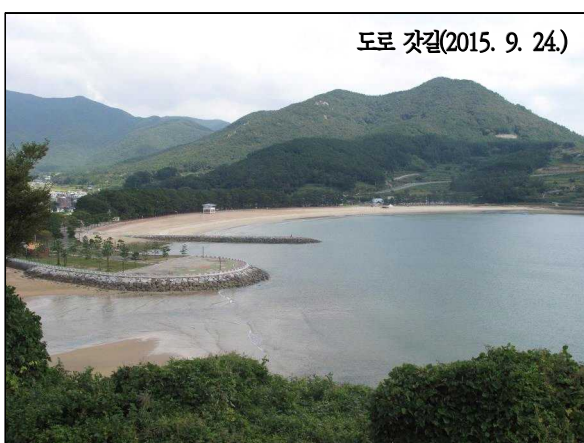
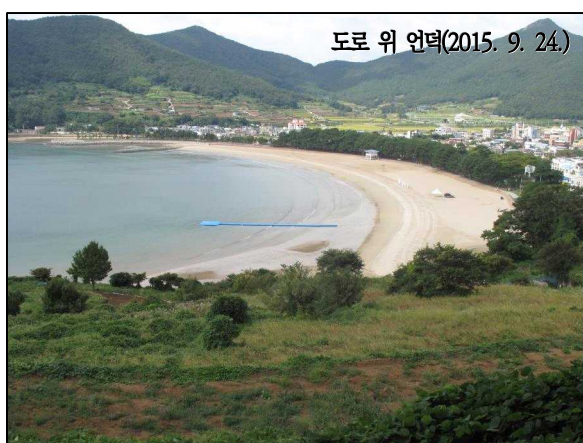
</div>		
서측구간에서 진행중이던 돌제 정비 공사가 완료됨

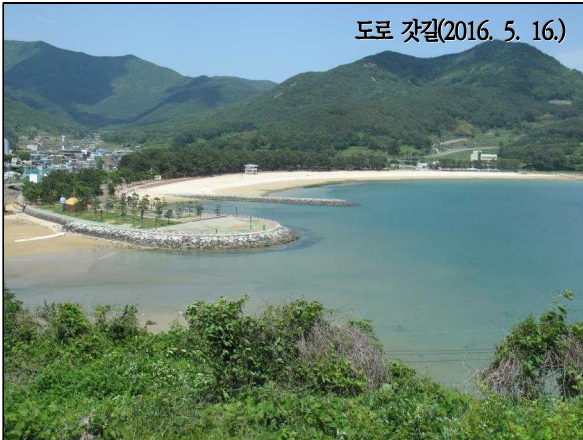
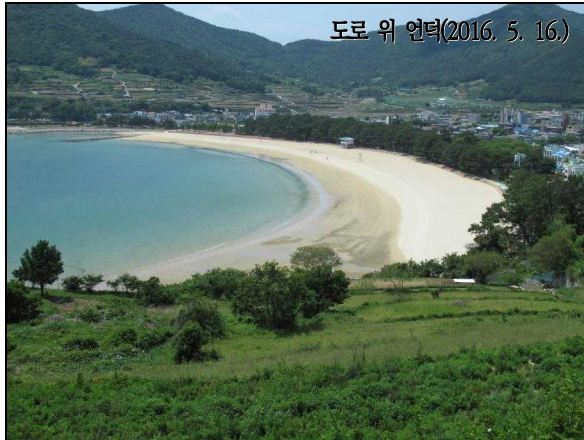
서측구간에 많은 양의 모래가 퇴적되었으며, 금전천 하구에서 하천정비작업이 진행됨

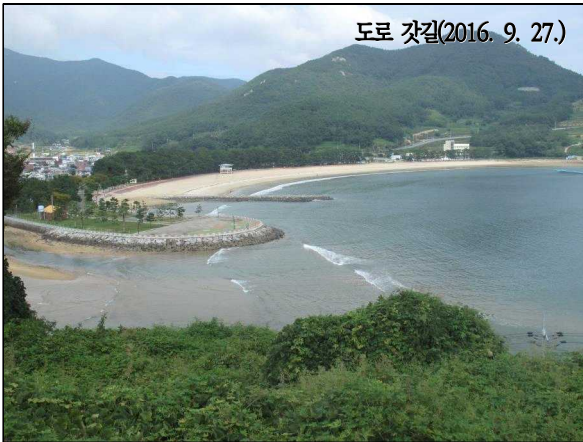
동측구간 호안 전면에 모래 유실로 인한 자갈분포구간이 증가하였으며, 돌제 동측으로 모래가 퇴적됨

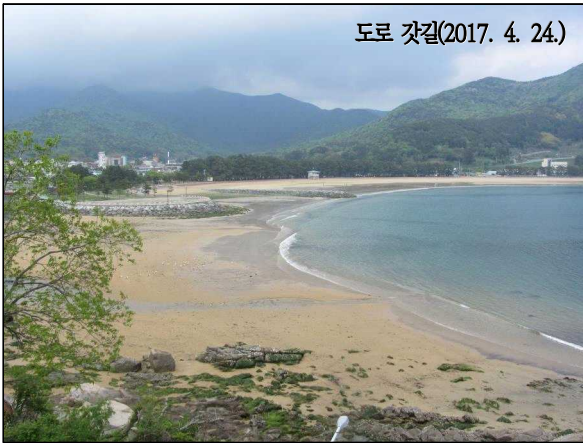
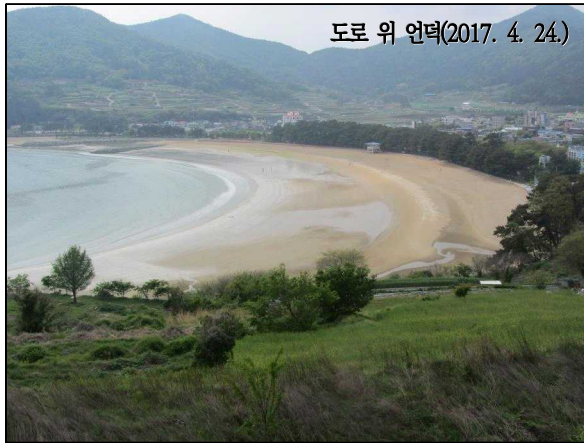
동측구간에 자갈분포량이 증가하였으며, 금전천 하구정비작업이 완료됨

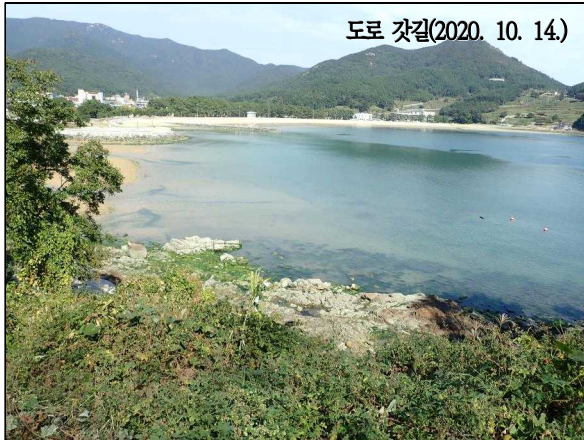
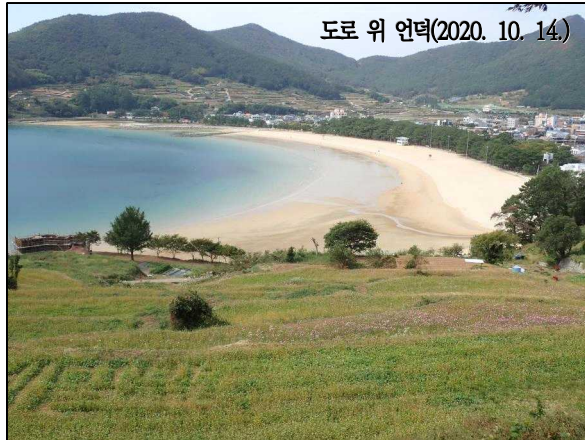
동측구간 직립호안 및 계단식호안 전면에 모래 퇴적이 진행됨

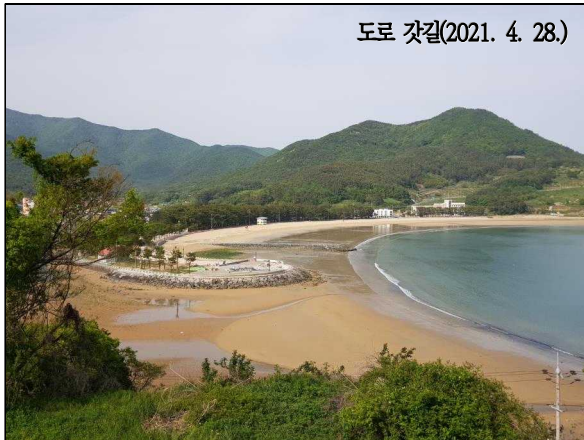
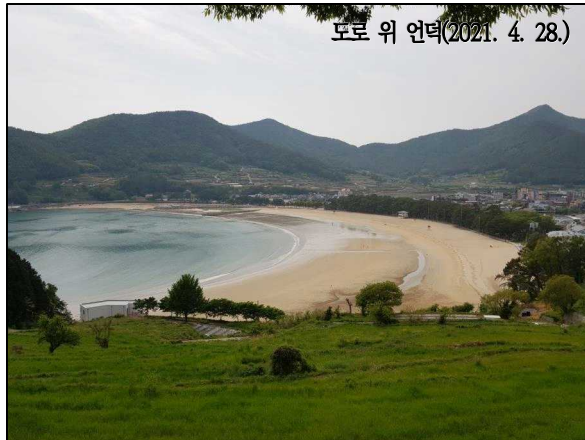
전년대비 중앙구간에서(3~4번 기선) 평균 해변폭의 감소가 있었지만 단면적은 증가함
