# 2024년 연안침식 실태조사

[경상남도2]

- 고성군 / 사천시 / 하동군 / 남해군 -

2024. 12

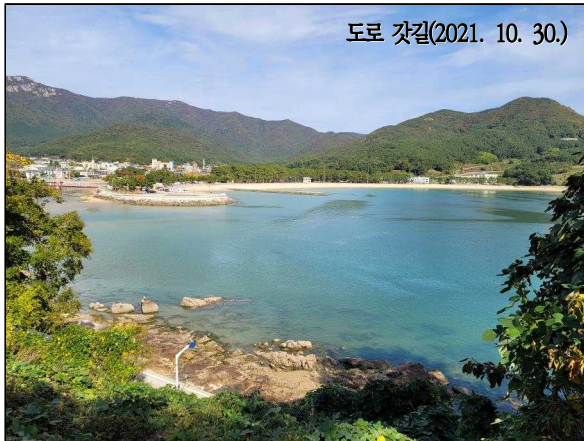
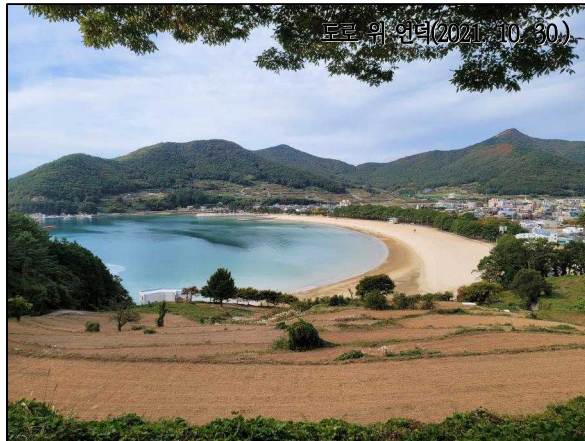
1차 조사시와 비교하여 동측구간(1번 기선) 계단식 호안 전면에서 모래가 유실, 해변폭 및 단면적이 감소함

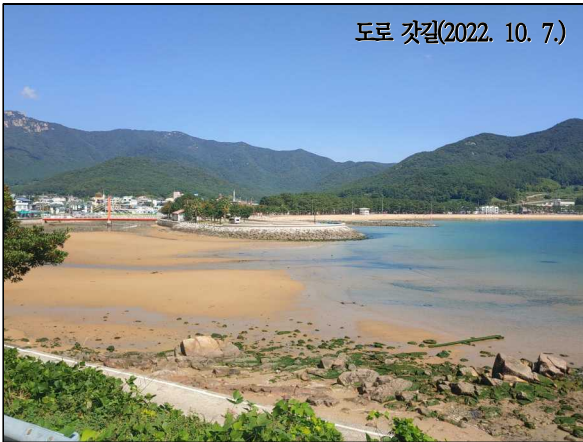
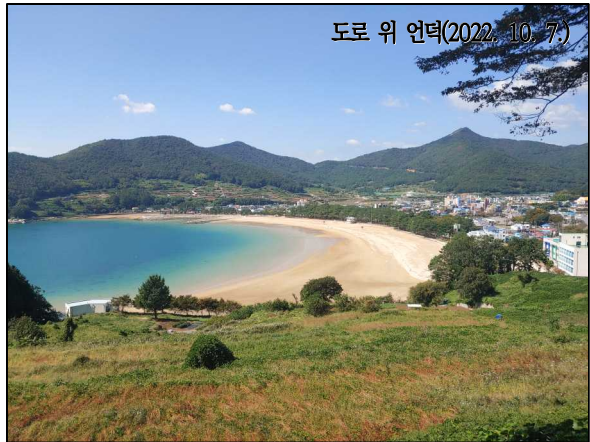
</div>		
1차 조사대비 2차 조사시 동측구간에서 모래 유실로 단면적이 감소함				
<div><div>도로 갯길(2023. 4. 17.)</div>

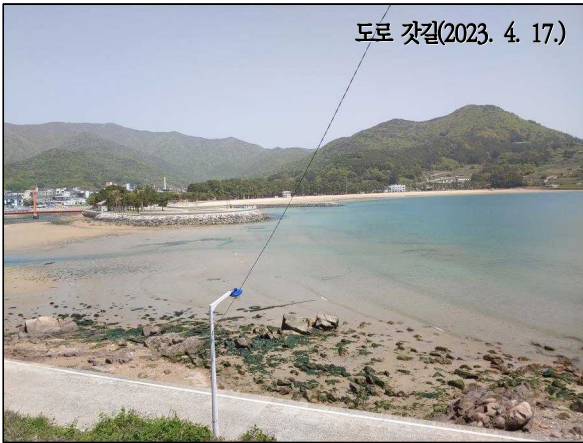
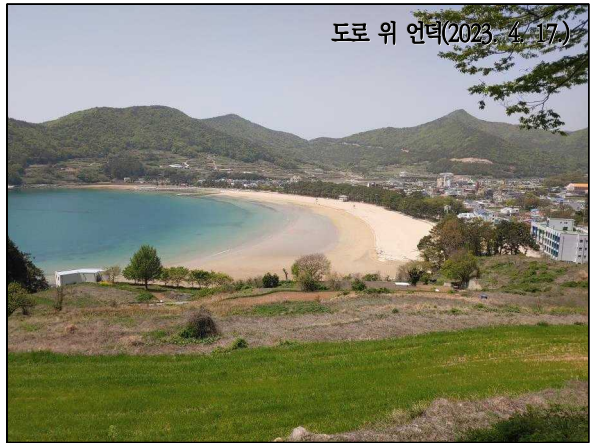
</div>		
전년대비 동측구간은 해변폭이 감소, 중앙구간은 해변폭 및 단면적이 증가함

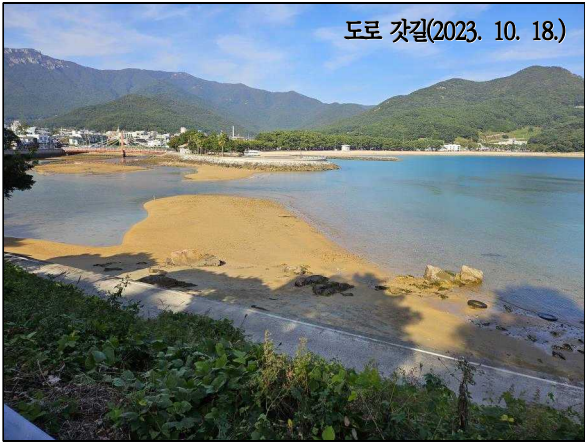
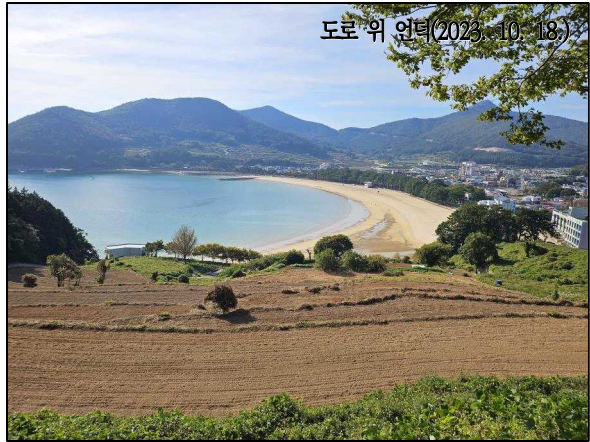
</div>		
1차 조사대비 2차 조사 시 서측구간은 단면적이 증가함				
<div><div>도로 갯길(2024. 4. 11.)</div>

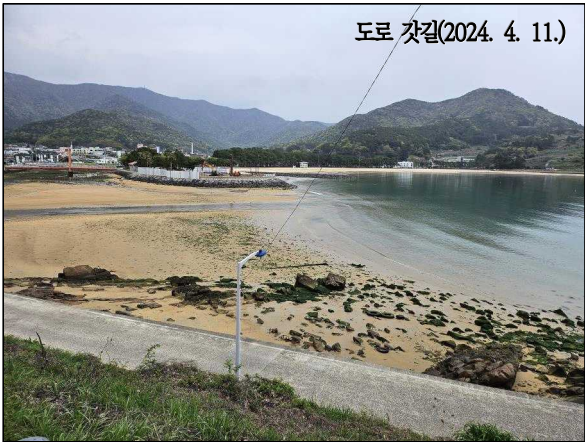
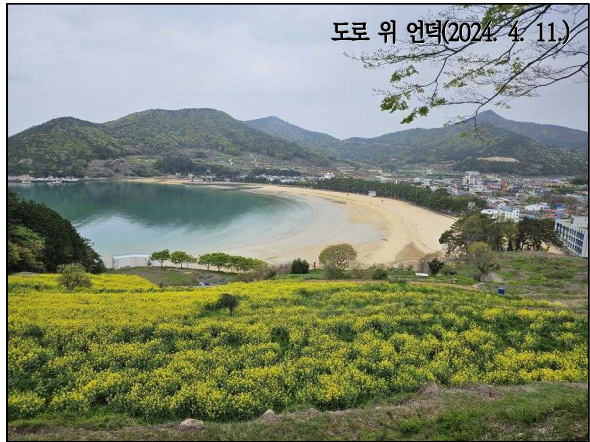
</div>		
전년대비 해변폭 및 단면적이 증가함				
<div><div>도로 갯길(2024. 10. 5.)</div>

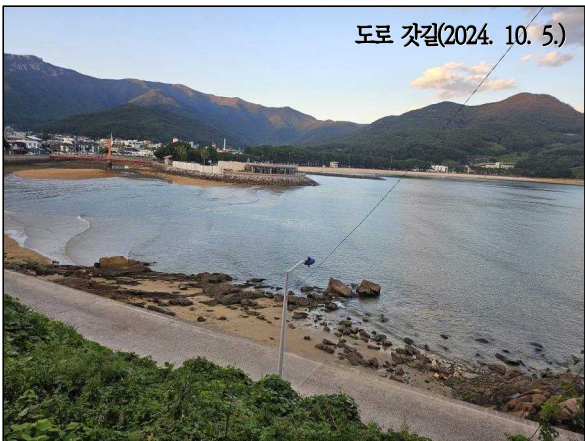
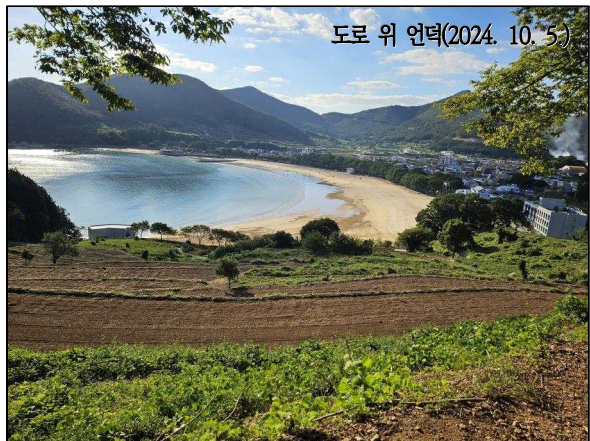
</div>		
1차 조사대비 2차 조사 시 해변폭 및 단면적이 증가함

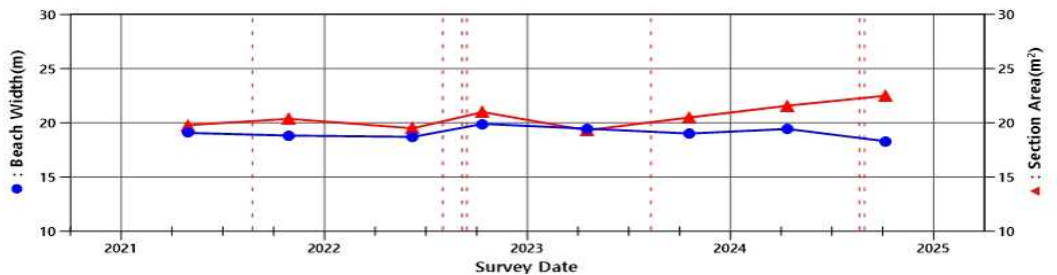
분석	<div>○ 2024년 단면측량결과, 전년 대비 평균 해빈폭 0.4m 감소, 평균 단면적 2.1m<sup>2</sup>가 증가하였으며, 전반기울기는 평균 6.5°로 전년 대비 0.4° 급해짐</div> <div>○ 2번 기선에서 해빈폭 6.5m 감소, 1번 기선에서 단면적 6.4m<sup>2</sup>가 증가하여 대상지역내 최대 증감폭을 나타냄</div>

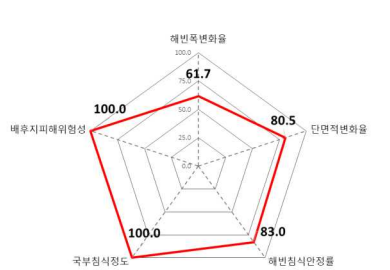
해빈폭변화율(30)	18.5		
단면적변화율(20)		16.1			
해빈침식안정율(10)		8.3			
국부침식정도(20)		20.0			
배후지피해위험성(20)		20.0			
총점		82.9			
침식등급		A			
현황	○ 2024년 단면측량결과, 전년 대비 평균 해빈폭 2.2m, 평균 단면적 6.4㎡ 증가하였으며, 전반기울기는 평균 5.2°로 0.4° 완만해짐

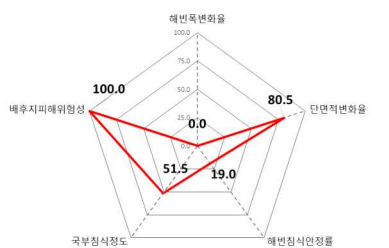
현황

해빈폭변화율(30)	0.0			
		단면적변화율(20)	16.1			
		해빈침식안정율(10)	1.9			
		국부침식정도(20)	10.3			
		배후지피해위험성(20)	20.0			
		총점	48.3			
		침식등급	C			
	○ 2024년 단면측량결과, 전년 대비 평균 해빈폭 6.5m 감소, 평균 단면적 0.7㎡ 증가하였으며, 전반기울기는 평균 5.0°로 2.6° 급해짐

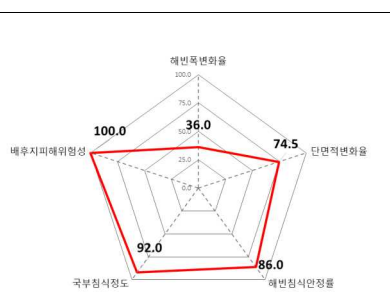
현황

해빈폭변화율(30)	10.8	
			단면적변화율(20)	14.9	
			해빈침식안정율(10)	8.6	
			국부침식정도(20)	18.4	
			배후지피해위험성(20)	20.0	
			총점	72.7	
			침식등급	B	
○ 2024년 단면측량결과, 전년 대비 평균 해빈폭 2.8m 감소, 평균 단면적 1.1㎡ 증가하였으며, 전반기울기는 평균 2.3°로 0.2° 급해짐

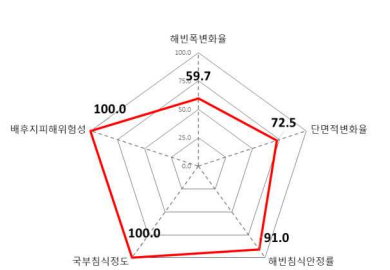
현황

해빈폭변화율(30)	17.9	
			단면적변화율(20)	14.5	
			해빈침식안정율(10)	9.1	
			국부침식정도(20)	20.0	
			배후지피해위험성(20)	20.0	
			총점	81.5	
			침식등급	A	
			○ 2024년 단면측량결과, 전년 대비 평균 해빈폭 1.7m, 평균 단면적 2.6㎡ 증가하였으며, 전반기울기는 평균 2.6°로 1.9° 완만해짐

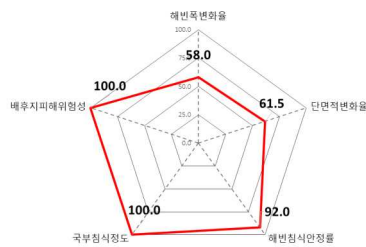
현황

해빈폭변화율(30)	17.4	
			단면적변화율(20)	12.3	
			해빈침식안정율(10)	9.2	
			국부침식정도(20)	20.0	
			배후지피해위험성(20)	20.0	
			총점	78.9	
			침식등급	B	
	○ 2024년 단면측량결과, 전년 대비 평균 해빈폭 0.3m, 평균 단면적 1.7㎡ 증가하였으며, 전반기울기는 평균 8.7°로 1.8° 급해짐

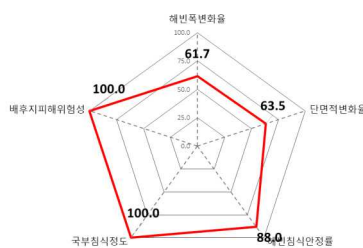
현황

해빈폭변화율(30)	18.5		
		단면적변화율(20)	12.7		
		해빈침식안정율(10)	8.8		
		국부침식정도(20)	20.0		
		배후지피해위험성(20)	20.0		
		총점	80.0		
		침식등급	A		
	○ 2024년 단면측량결과, 전년 대비 평균 해빈폭 0.9m, 평균 단면적 2.1㎡ 증가하였으며, 전반기울기는 평균 9.9°로 0.8° 급해짐

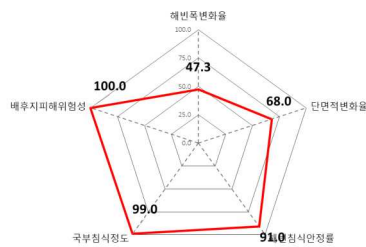
현황

해빈폭변화율(30)	14.2		
		단면적변화율(20)	13.6		
		해빈침식안정율(10)	9.1		
		국부침식정도(20)	19.8		
		배후지피해위험성(20)	20.0		
		총점	76.7		
		침식등급	B		
	○ 2024년 단면측량결과, 전년 대비 평균 해빈폭 0.3m 감소, 평균 단면적 1.3㎡ 증가하였으며, 전반기울기는 평균 10.3°로 0.3° 완만해짐

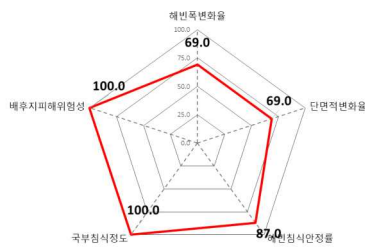
현황

해빈폭변화율(30)	20.7		
		단면적변화율(20)	13.8		
		해빈침식안정율(10)	8.7		
		국부침식정도(20)	20.0		
		배후지피해위험성(20)	20.0		
		총점	83.2		
		침식등급	A		
	○ 2024년 단면측량결과, 전년 대비 평균 해빈폭 1.4m, 평균 단면적 1.2㎡ 증가하였으며, 전반기울기는 평균 8.3°로 0.3° 급해짐

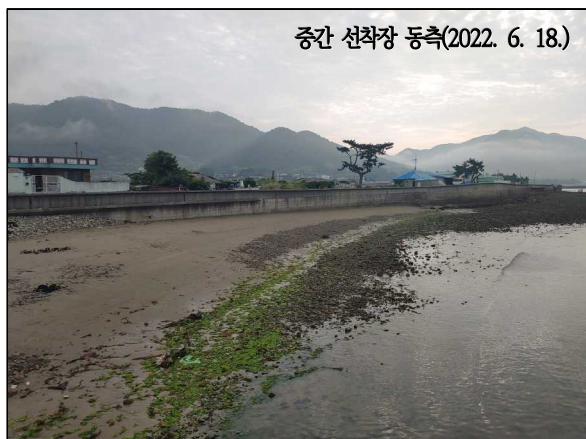
지역명	남해군 화계	분류번호	경남-남해-12	22/26
<div>중간 선착장 동측(2021. 4. 29.)</div>  		<div>중간 선착장 서측(2021. 4. 29.)</div>  		
<div>대상지역은 해안을 따라 호안 및 해안도로가 설치되어 있고, 배후에 농경지 및 민가가 위치함</div>				
<div>중간 선착장 동측(2021. 10. 29.)</div>  		<div>중간 선착장 서측(2021. 10. 29.)</div>  		
<div>1차 조사시와 비교하여 중앙 및 서측구간에서 해빈폭 및 단면적의 감소를 보였지만 변화량은 미미함</div>				
<div>중간 선착장 동측(2022. 6. 18.)</div>

<div>중간 선착장 서측(2022. 6. 18.)</div>  		
<div>전년대비 전반적으로 큰 변화 없음</div>

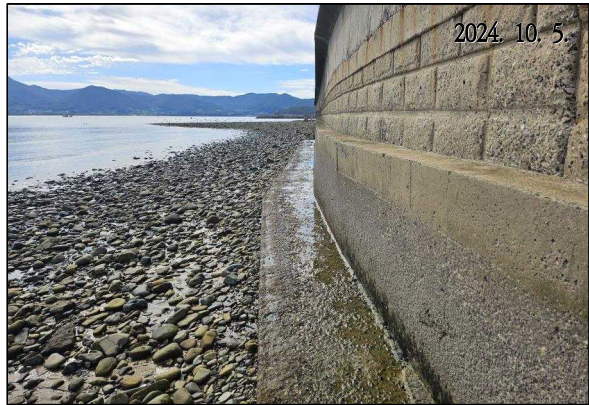
지역명	남해군 화계	분류번호	경남-남해-12	25/26
<div>2022년</div>  				
위성영상				
<div><div>2024. 4. 12.</div> </div> <div><div>2024. 10. 5.</div> </div>				
① 동측구간 1차 조사대비 2차 조사 시 호안 전면 모래 분포 감소				
<div><div>2024. 10. 5.</div>

</div> <div><div>2024. 10. 5.</div> </div>				
② 중앙구간 2차 조사 시 호안전면 전경		③ 서측구간 2차 조사 시 해변 자갈 분포 증가		
<div>○ 2024년 단면측량결과, 전년 대비 평균 해변폭 0.4m 감소, 평균 단면적 2.1㎡가 증가하였으며, 전빈기울기는 평균 6.5°로 전년 대비 0.4° 급해짐</div>

지역명	남해군 화계		분류번호		경남-남해-12		26/26					
침퇴적 원인												
◦ 고파랑(최대파고 3m 이상) 출현회수(기상청 통영 부이)												
연도	'16	'17	'18	'19	'20	'21	'22	'23	'24			
관측일수	364	364	348	362	302	343	333	359	351			
출현회수	788	577	924	647	704	854	483	589	559			
평균대비증감(%)	7.5	-21.3	31.9	-11.2	15.8	23.7	-27.9	-18.5	-17.9			
◦ 강수량 비교(기상청 남해 관측소)												
연도	'13	'14	'15	'16	'17	'18	'19	'20	'21	'22	'23	'24
월평균 강수량(mm)	132.5	171.5	149.1	200.1	96.5	183.6	181.0	188.2	164.9	111.5	224.9	164.2
전년대비 증감(%)	-	29.4	-13.1	34.2	-51.8	90.3	-1.4	4.0	-12.4	-32.4	101.7	-27.0
◦ 백사장 잠식 현황												
잠식면적(m²)		잠식 해빈폭(m)		잠식원인								
0.0		0.0		-								
◦ 구조물 현황												
호안, 어항												
고찰												
◦ 평균 해빈폭 및 단면적이 비교적 안정적으로 유지됨												
◦ 태풍 및 고파랑에 의한 해빈 변동은 크게 나타나지 않음												
◦ 양빈을 통한 백사장 관리 노력 필요

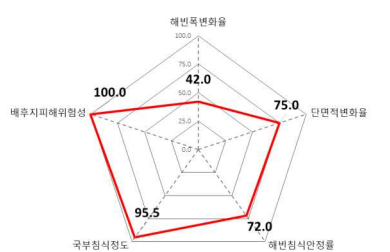
현황

해빈폭변화율(30)	12.6	
			단면적변화율(20)	15.0	
			해빈침식안정율(10)	7.2	
			국부침식정도(20)	19.1	
			배후지피해위험성(20)	20.0	
			총점	73.9	
			침식등급	B	
○ 2024년 단면측량결과, 전년 대비 평균 해빈폭 0.8m 감소, 평균 단면적 4.4㎡ 증가하였으며, 전반기울기는 평균 5.4°로 1.0° 급해짐

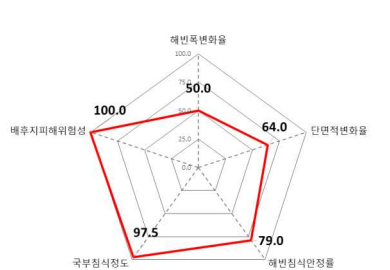
현황

해빈폭변화율(30)	15.0	
			단면적변화율(20)	12.8	
			해빈침식안정율(10)	7.9	
			국부침식정도(20)	19.5	
			배후지피해위험성(20)	20.0	
			총점	75.2	
			침식등급	B	
○ 2024년 단면측량결과, 전년 대비 평균 해빈폭 1.0m, 평균 단면적 3.4㎡ 증가하였으며, 전반기울기는 평균 5.7°로 2.7° 완만해짐

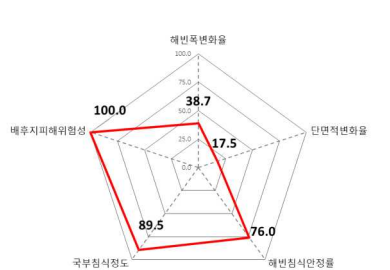
현황

해빈폭변화율(30)	11.6		
		단면적변화율(20)	3.5		
		해빈침식안정율(10)	7.6		
		국부침식정도(20)	17.9		
		배후지피해위험성(20)	20.0		
		총점	60.6		
		침식등급	B		
○ 2024년 단면측량결과, 전년 대비 평균 해빈폭 0.1m 증가, 평균 단면적 2.3㎡ 감소하였으며, 전반기울기는 평균 7.2°로 1.6° 완만해짐

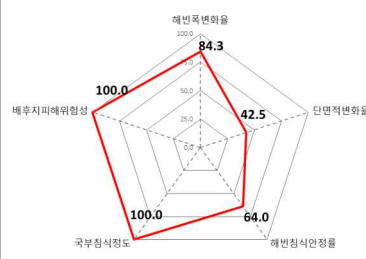
해빈폭변화율(30)	25.3		
단면적변화율(20)		8.5			
해빈침식안정율(10)		6.4			
국부침식정도(20)		20.0			
배후지피해위험성(20)		20.0			
총점		80.2			
침식등급		A			
○ 2024년 단면측량결과, 전년 대비 평균 해빈폭 2.6m, 평균 단면적 1.4㎡ 증가하였으며, 전반기울기는 평균 6.9°로 0.5° 완만해짐

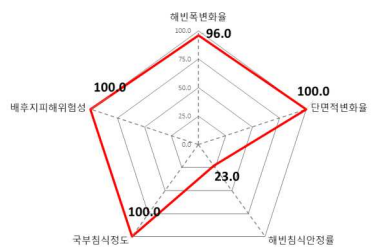
현황

해빈폭변화율(30)	28.8	
			단면적변화율(20)	20.0	
			해빈침식안정율(10)	2.3	
			국부침식정도(20)	20.0	
			배후지피해위험성(20)	20.0	
			총점	91.1	
			침식등급	A	
○ 2024년 단면측량결과, 전년 대비 평균 해빈폭 2.9m, 평균 단면적 4.1㎡ 증가하였으며, 전반기울기는 평균 6.0°로 0.1° 급해짐

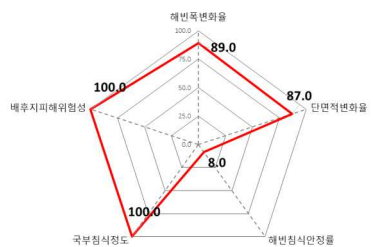
해빈폭변화율(30)	26.7		
단면적변화율(20)		17.4			
해빈침식안정율(10)		0.8			
국부침식정도(20)		20.0			
배후지피해위험성(20)		20.0			
총점		84.9			
침식등급		A			
○ 2024년 단면측량결과, 전년 대비 평균 해빈폭 1.1m, 평균 단면적 0.5m² 증가하였으며, 전반기울기는 평균 5.1°로 0.6° 완만해짐

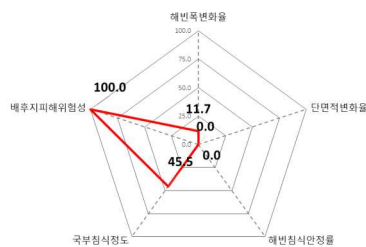
해빈폭변화율(30)	3.5		
단면적변화율(20)		0.0			
해빈침식안정율(10)		0.0			
국부침식정도(20)		9.1			
배후지피해위험성(20)		20.0			
총점		32.6			
침식등급		D			
○ 2024년 단면측량결과, 전년 대비 평균 해빈폭 0.9m, 평균 단면적 0.2㎡ 감소하였으며, 전반기울기는 평균 7.4°로 0.9° 완만해짐

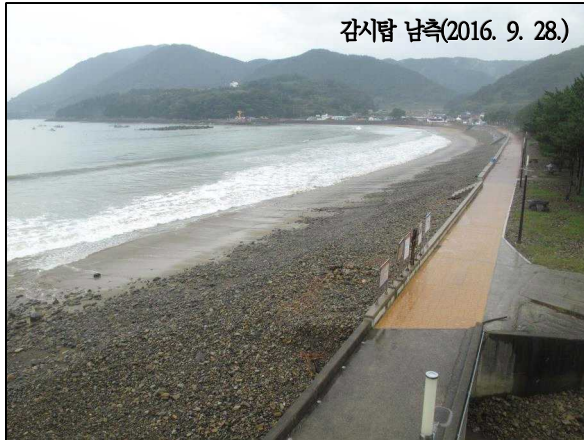
<div>감시탑 남측(2016. 9. 28.)</div>

중앙구간 모래 퇴적으로 자갈분포 범위가 감소함				
<div>감시탑 북측(2017. 4. 25.)</div>

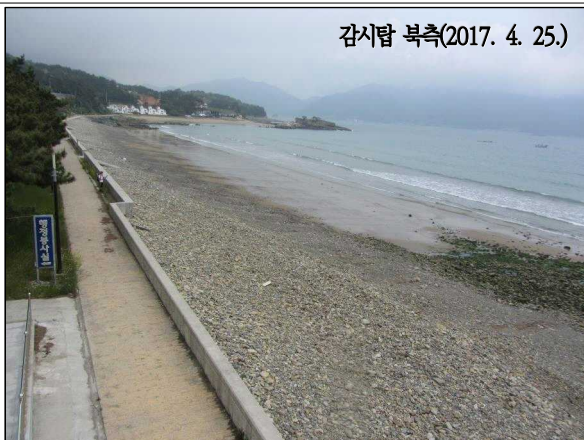
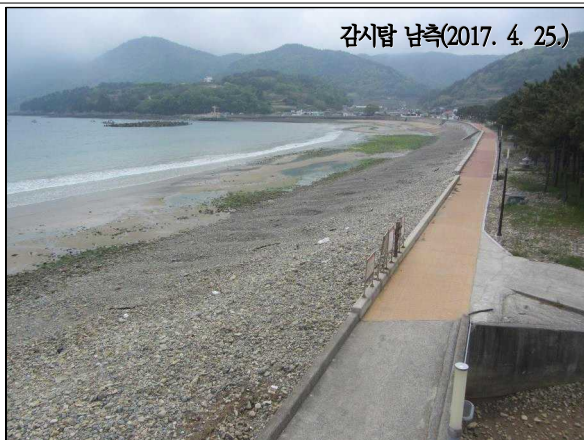
<div>감시탑 남측(2017. 4. 25.)</div>

전년 2차 조사시와 비교하여 호안 전면 자갈이 증가함				
<div>감시탑 북측(2017. 10. 19.)</div>

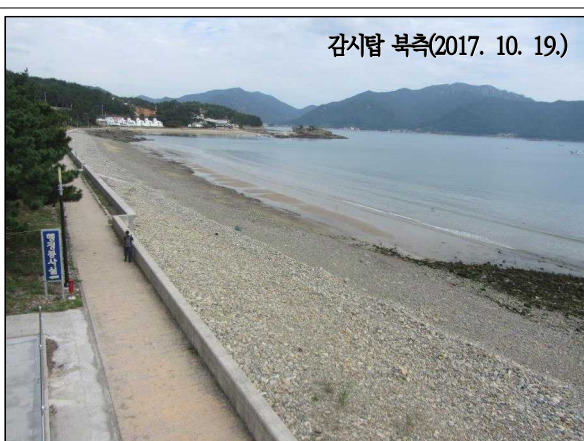
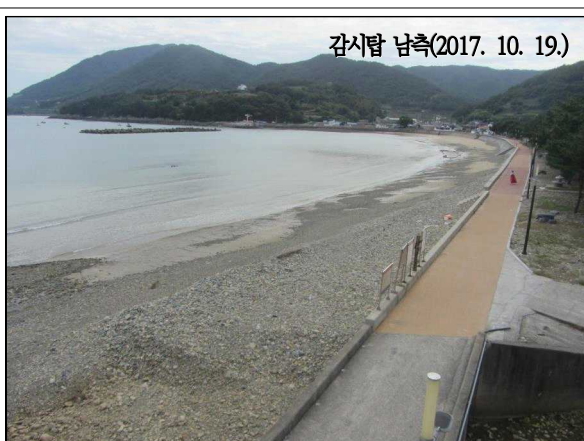
<div>감시탑 남측(2017. 10. 19.)</div>

동측 호안 전면에 모래가 퇴적되어 자갈분포범위가 감소함

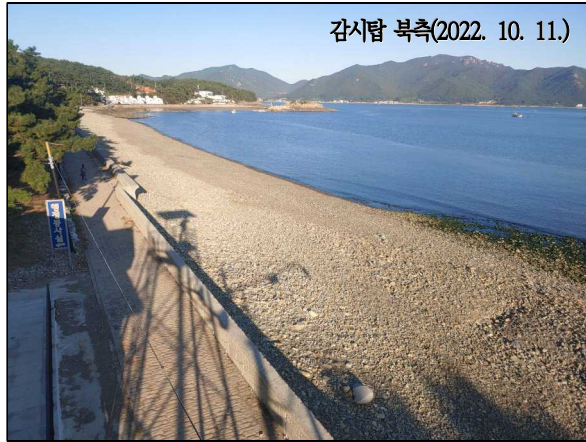
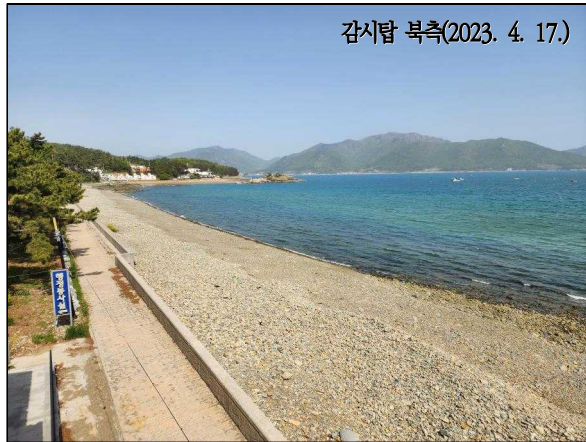
지역명	남해군 월포	분류번호	경남-남해-01	29/32
<div>감시탑 북측(2022. 10. 11.)</div>

<div>감시탑 남측(2022. 10. 11.)</div>  		
1차 조사대비 2차 조사시 동측구간에서 모래 유실로 해변폭 및 단면적이 감소함				
<div>감시탑 북측(2023. 4. 17.)</div>

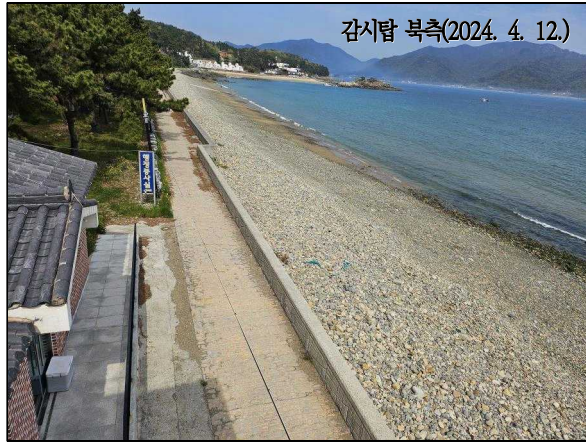
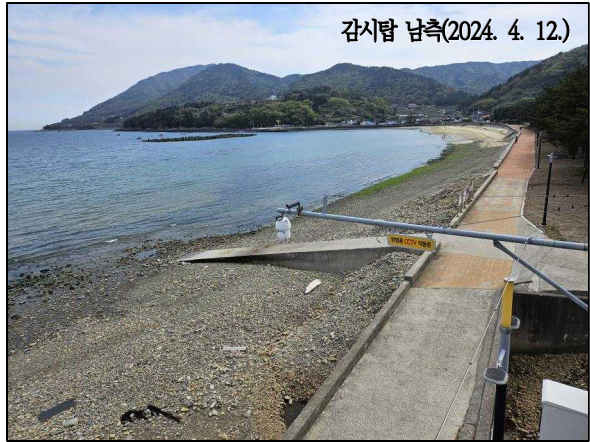
전년대비 단면적 증가 및 호안 전면 모래 분포 증가

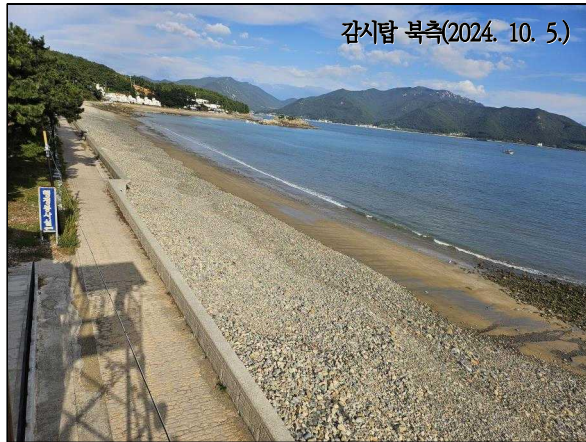
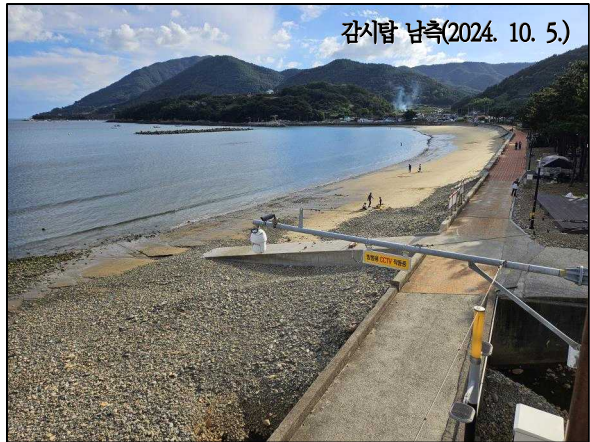
1차 조사대비 2차 조사 시 해빈폭은 증가, 단면적은 감소함				
공 란

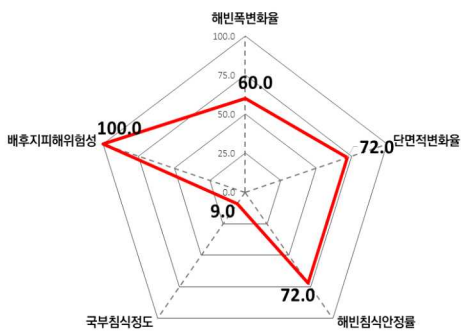
지역명	남해군 월포		분류번호		경남-남해-01		32/32					
침퇴적 원인												
◦ 고파랑(최대파고 3m 이상) 출현회수(기상청 통영 부이)												
연도	'16	'17	'18	'19	'20	'21	'22	'23	'24			
관측일수	364	364	348	362	302	343	333	359	351			
출현회수	788	577	924	647	704	854	483	589	559			
평균대비증감(%)	7.5	-21.3	31.9	-11.2	15.8	23.7	-27.9	-18.5	-17.9			
◦ 강수량 비교(기상청 남해 관측소)												
연도	'13	'14	'15	'16	'17	'18	'19	'20	'21	'22	'23	'24
월평균 강수량(mm)	132.5	171.5	149.1	200.1	96.5	183.6	181.0	188.2	164.9	111.5	224.9	164.2
전년대비 증감(%)	-	29.4	-13.1	34.2	-51.8	90.3	-1.4	4.0	-12.4	-32.4	101.7	-27.0
◦ 백사장 잠식 현황												
잠식면적(m²)		잠식 해빈폭(m)			잠식원인							
12,147		8.6			해안도로							
◦ Cross-shore Process : 호안 설치에 따른 반사파의 영향으로 몽돌유실 증가												
◦ 구조물 현황

호안, 항만시설, 친수공간												
고찰												
◦ 과거 태풍 및 고파랑 내습 시에 호안 피해 이력이 있으며, 2022년 내습한 태풍 영향으로 평균 단면적이 감소하였지만 2023년 2차 조사 시 증가, 2024년 조사 시 감소 양상 보임												
◦ 국부 침식이 나타나는 서측구간(8번 기선)에 대한 피해 방지 대책 필요

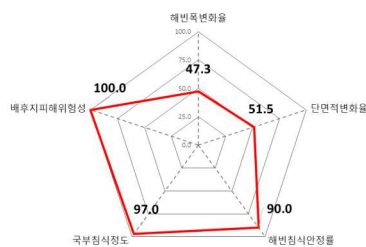
해빈폭변화율(30)	14.2	
			단면적변화율(20)	10.3	
			해빈침식안정율(10)	9.0	
			국부침식정도(20)	19.4	
			배후지피해위험성(20)	20.0	
			총점	72.9	
			침식등급	B	
	○ 2024년 단면측량결과, 전년 대비 평균 해빈폭은 변함이 없고, 평균 단면적 0.5 m² 증가하였으며, 전빈기울기는 평균 10.5°로 0.6° 완만해짐

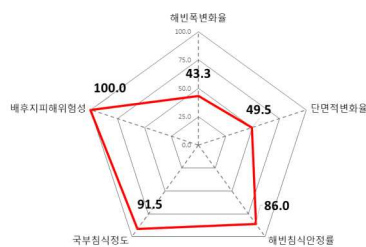
해빈폭변화율(30)	13.0		
		단면적변화율(20)	9.9		
		해빈침식안정율(10)	8.6		
		국부침식정도(20)	18.3		
		배후지피해위험성(20)	20.0		
		총점	69.8		
		침식등급	B		
	○ 2024년 단면측량결과, 전년 대비 평균 해빈폭 0.7m 감소, 평균 단면적 0.2㎡ 증가하였으며, 전반기울기는 평균 12.0°로 0.6° 급해짐

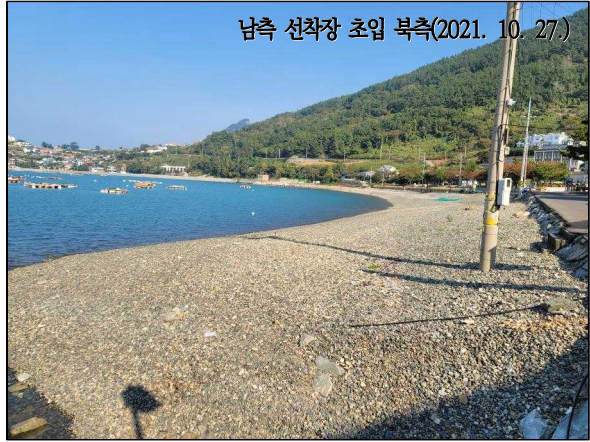
지역명	남해군 선구	분류번호	경남-남해-08	14/18
<div>북측 선착장 초입 남측(2021. 10. 27.)</div>  		<div>남측 선착장 초입 북측(2021. 10. 27.)</div>

1차 조사시와 비교하여 남측구간에 몽돌 유실이 발생하여 해변폭 및 단면적이 감소함				
<div>북측 선착장 초입 남측(2022. 6. 3.)</div>

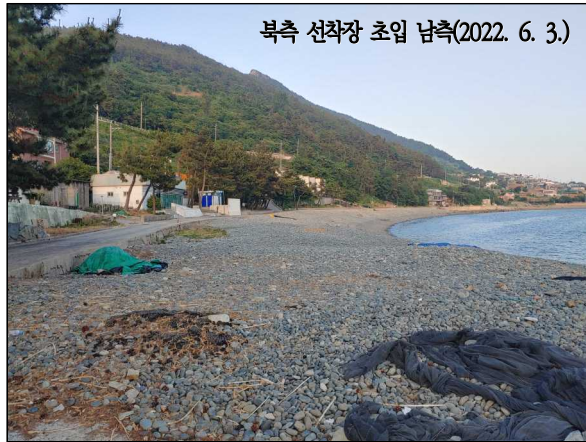
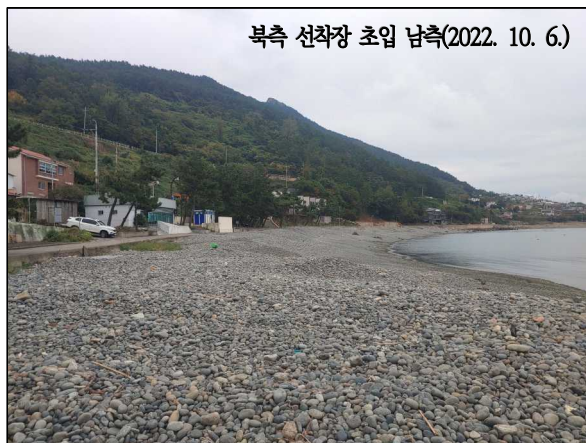
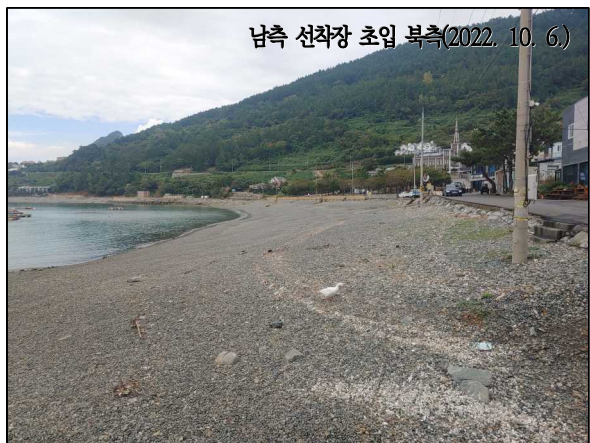
<div>남측 선착장 초입 북측(2022. 6. 3.)</div>  		
전년대비 전반적으로 해변폭 및 단면적의 변화폭이 크지 않음				
<div>북측 선착장 초입 남측(2022. 10. 6.)</div>

1차 조사대비 2차 조사시 북측구간에서 자갈 유실로 단면적이 감소함

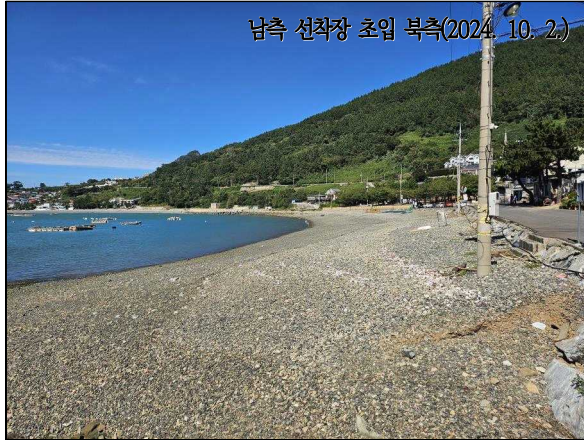
<div>남측 선착장 초입 북측(2024. 10. 2.)</div>

1차 조사대비 2차 조사 시 해빈폭은 감소, 단면적은 증가함				
공 란

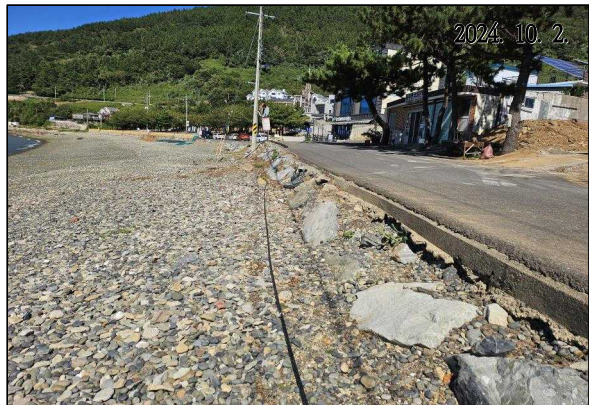
</div><div>① 남측구간 2차 조사 시 석축호안 하부노출</div></div><div><div>

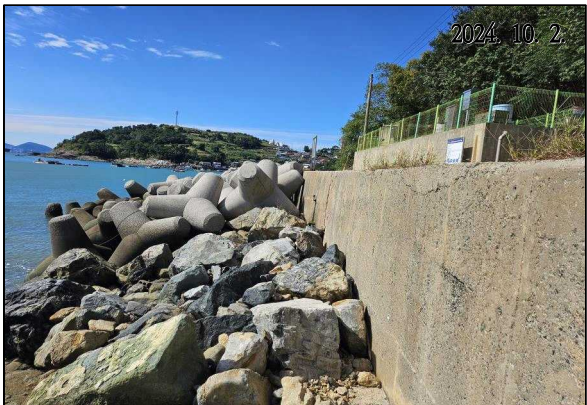
</div><div>② 중앙구간 2차 조사 시 T.T.P. 설치 구간</div></div><div><div> </div><div>③ 북측구간 1차 조사 대비 2차 조사 시 수로 주변 자갈 분포 감소</div></div></div>				
<div><div>○ 북측 선구방파제, 남측 향촌방파제가 위치해 있으며, 중앙구간에 월파방지용 T.T.P가 설치되어 있음</div><div>○ 2024년 단면측량결과, 전년 대비 평균 해변폭 0.3m 감소, 평균 단면적 0.8㎡가 증가하였으며, 전빈기울기는 평균 12.2°로 전년 대비 1.4° 급해짐</div><div>○ 제3차 연안정비사업으로 이안제(250m)가 계획됨</div></div>

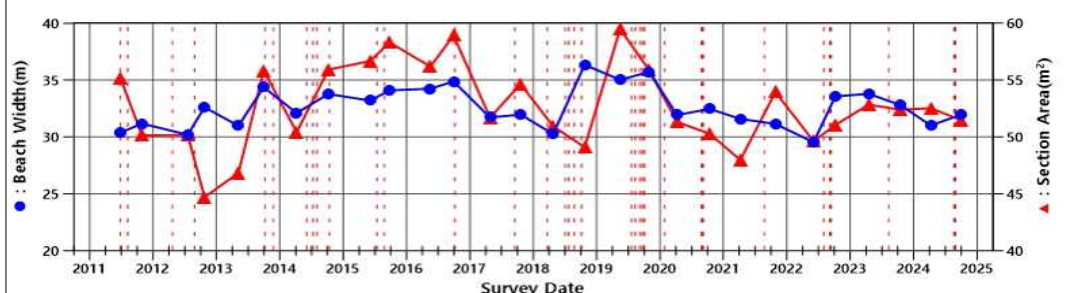
분석	<div>○ 2024년 단면측량결과, 전년 대비 평균 해빈폭 1.8m, 평균 단면적 0.6㎡가 감소하였으며, 전빈기울기는 평균 5.4°로 전년 대비 0.2° 완만해짐</div> <div>○ 5번 기선에서 해빈폭 2.4m, 6번 기선에서 단면적 2.0㎡가 감소하여 대상지역내 최대 감소폭을 나타냄</div>

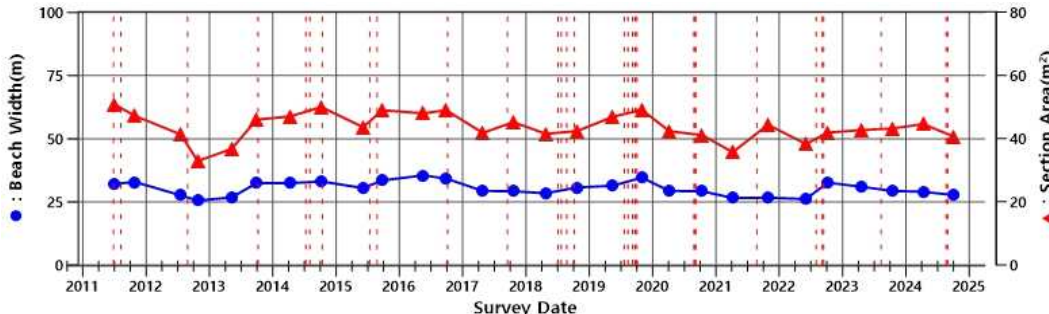
해빈폭변화율(30)	10.3	
단면적변화율(20)			9.1		
해빈침식안정율(10)			7.4		
국부침식정도(20)			18.3		
배후지피해위험성(20)			20.0		
총점			65.1		
침식등급			B		
현황	○ 2024년 단면측량결과, 전년 대비 평균 해빈폭 1.8m, 평균 단면적 0.3㎡ 감소하였으며, 전반기울기는 평균 4.1°로 1.5° 완만해짐

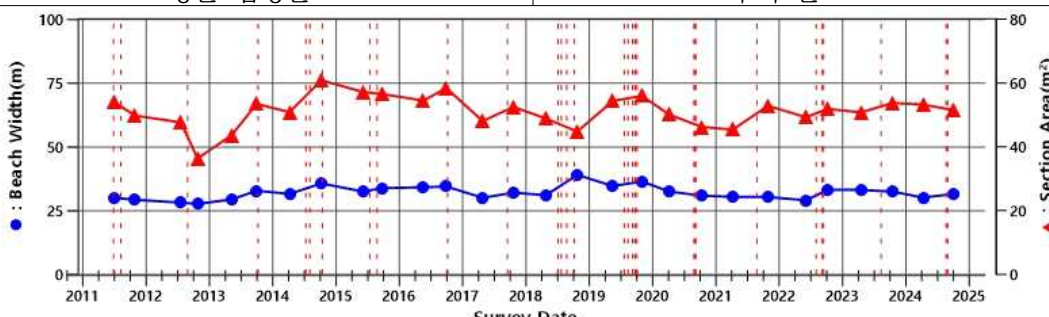
해빈폭변화율(30)	11.8		
단면적변화율(20)		10.9			
해빈침식안정율(10)		7.7			
국부침식정도(20)		18.8			
배후지피해위험성(20)		20.0			
총점		69.2			
침식등급		B			
현황	○ 2024년 단면측량결과, 전년 대비 평균 해빈폭 2.0m 감소, 평균 단면적 0.1㎡ 증가하였으며, 전반기울기는 평균 4.9°로 0.2° 완만해짐

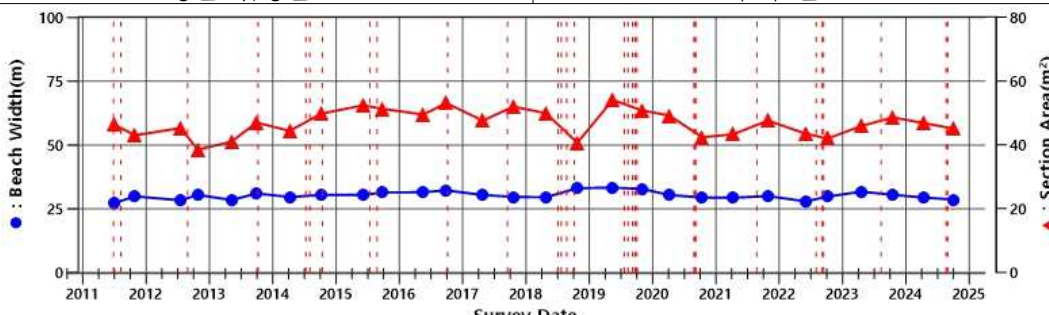
해빈폭변화율(30)	11.3		
단면적변화율(20)		9.0			
해빈침식안정율(10)		8.3			
국부침식정도(20)		18.9			
배후지피해위험성(20)		20.0			
총점		67.5			
침식등급		B			
현황	○ 2024년 단면측량결과, 전년 대비 평균 해빈폭 2.1m, 평균 단면적 1.3m² 감소하였으며, 전반기울기는 평균 5.6°로 0.4° 급해짐

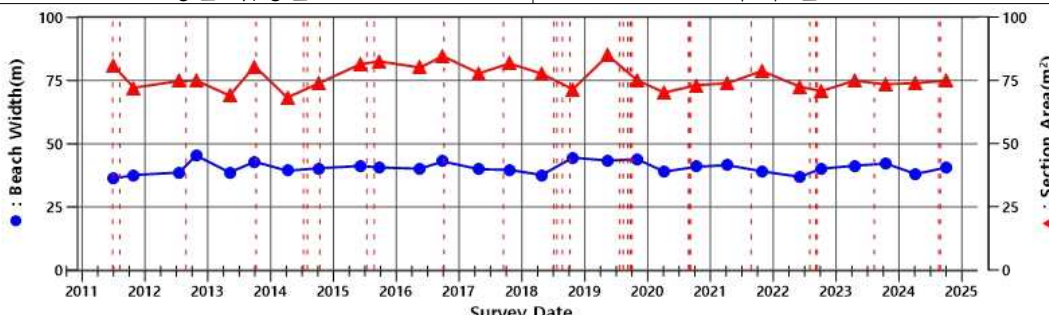
해빈폭변화율(30)	12.2		
단면적변화율(20)		9.3			
해빈침식안정율(10)		8.3			
국부침식정도(20)		18.8			
배후지피해위험성(20)		20.0			
총점		68.6			
침식등급		B			
현황	○ 2024년 단면측량결과, 전년 대비 평균 해빈폭 2.4m 감소, 평균 단면적 0.3m² 증가하였으며, 전반기울기는 평균 5.7°로 0.3° 급해짐

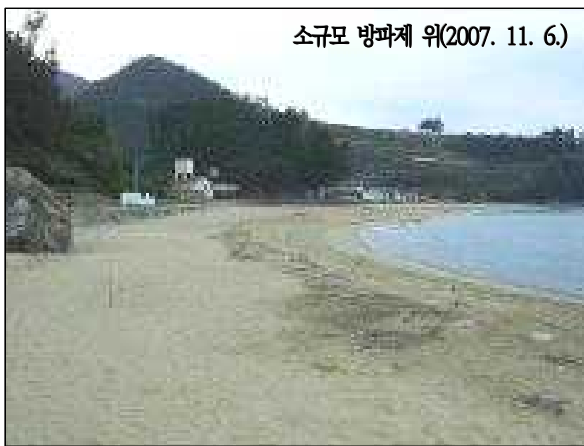
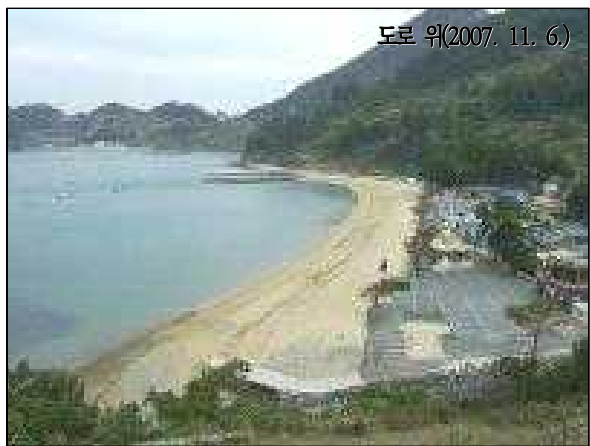
지역명	남해군 사촌	분류번호	경남-남해-02	21/33
<p>소규모 방파제 위(2007. 11. 6.)</p>

<p>남측 해안에는 자갈이 드러나 있으며 전체적으로 해변경사가 완만함</p>				
<p>소규모 방파제 위(2009. 6. 1.)</p>

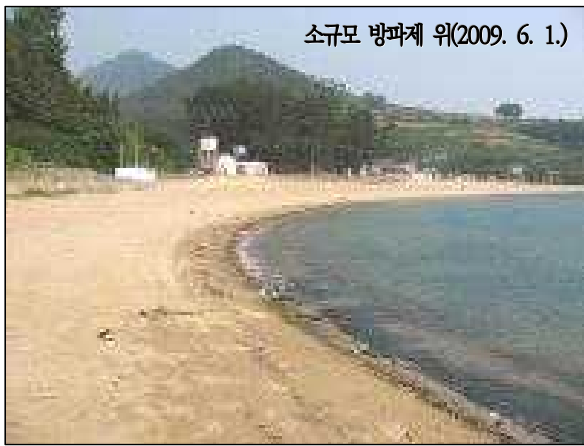
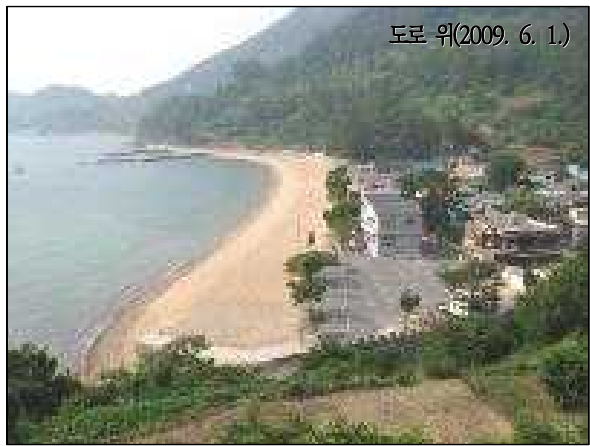
<p>전년 대비 해변폭과 해빈고의 변화가 나타나지 않으며 비교적 안정적인 해변을 유지함</p>				
<p>소규모 방파제 위(2009. 10. 19.)</p>

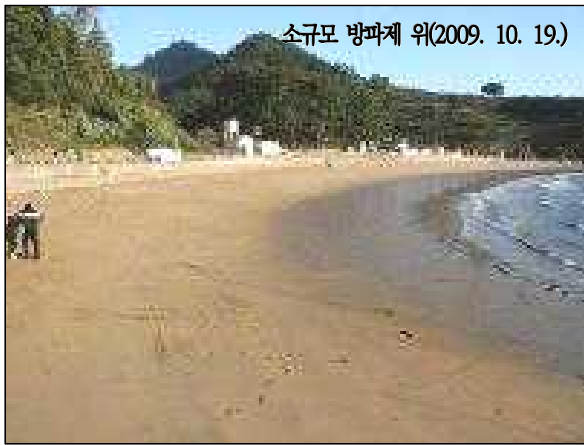
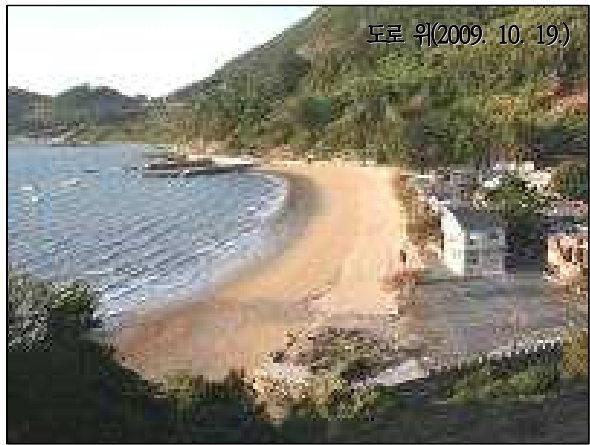
<p>백사장 남측구간은 자갈화가 진행되고 민가가 배후 호안에 인접해 있어, 고파랑 내습시 침식 및 민가 피해가 우려되므로 파랑 저감을 위한 침식방지 대책이 요구됨</p>

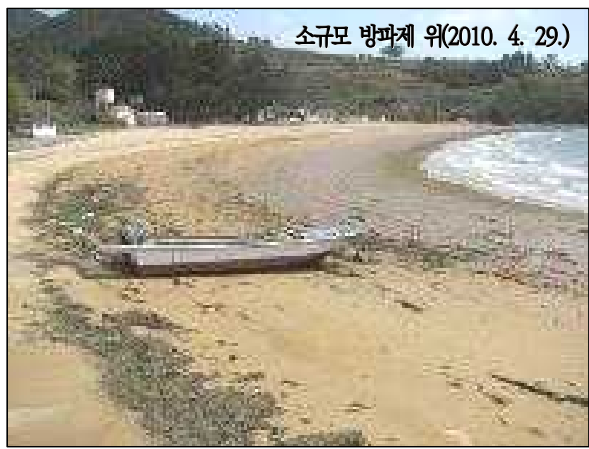
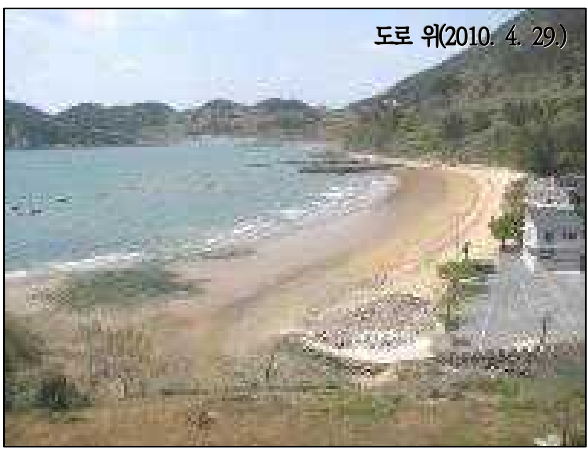
지역명	남해군 사촌	분류번호	경남-남해-02	22/33
<div>소규모 방파제 위(2010. 4. 29.)</div>

<p>많은 양의 비사가 호안 전면에 퇴적되었으며, 백사장 북측구간과 남측구간에 많은 양의 파래가 퇴적됨</p>				
<div>소규모 방파제 위(2010. 10. 6.)</div>

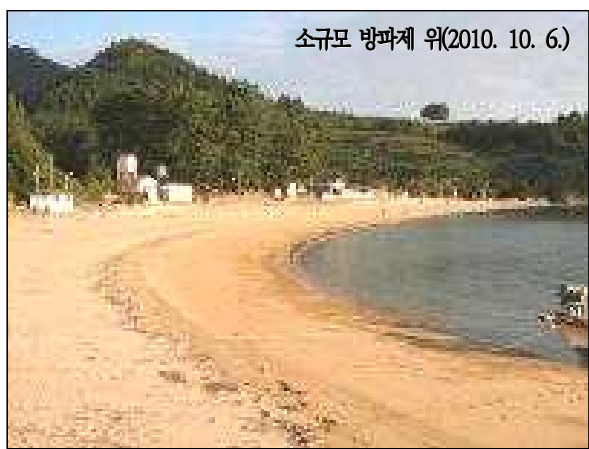
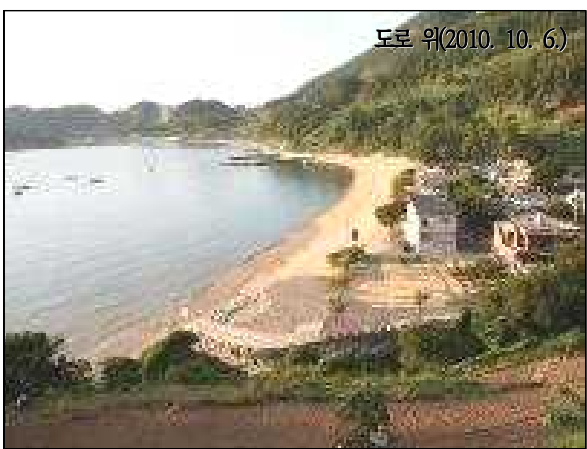
<p>'10년 4월 조사당시 보다 남측 소하천 하구에 유입된 자갈의 양이 증가하였으며 백사장 북측으로 확산된 양상을 보임</p>				
<div>소규모 방파제 위(2011. 6. 28.)</div>

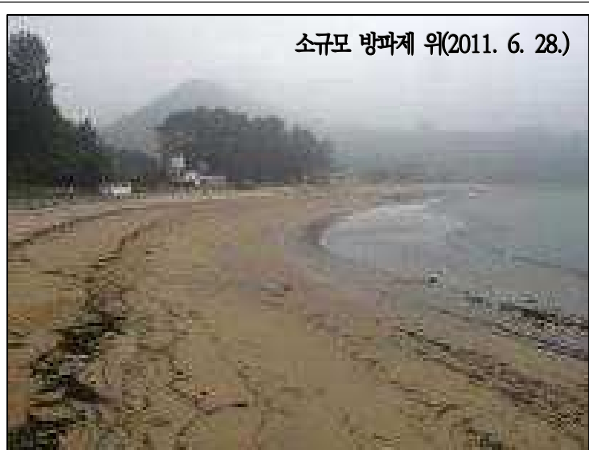
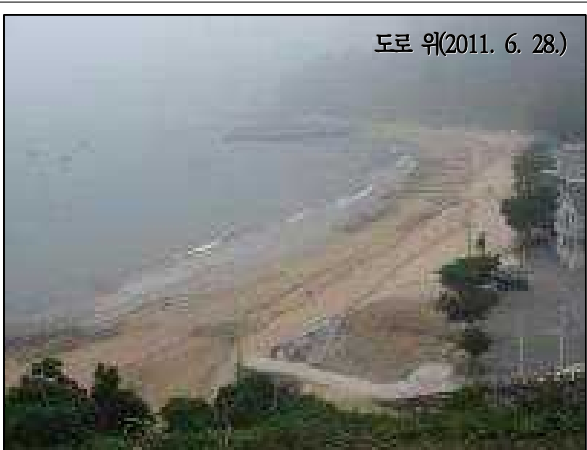
<p>현장조사 직전 내습한 태풍 메아리의 영향으로 백사장 중앙 및 북측 정선부에 자갈이 드러나고 모래절벽이 형성됨</p>

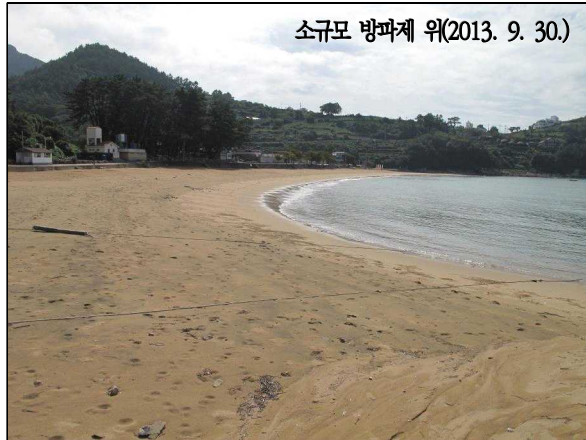
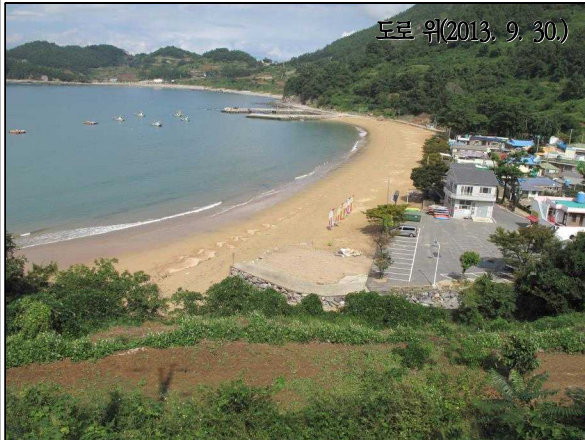
지역명	남해군 사촌	분류번호	경남-남해-02	24/33
<div>소규모 방파제 위(2013. 9. 30.)</div>

전년도 조사시 태풍 피해로 파손된 방파제의 복구가 완료됨				
<div>소규모 방파제 위(2014. 4. 7.)</div>

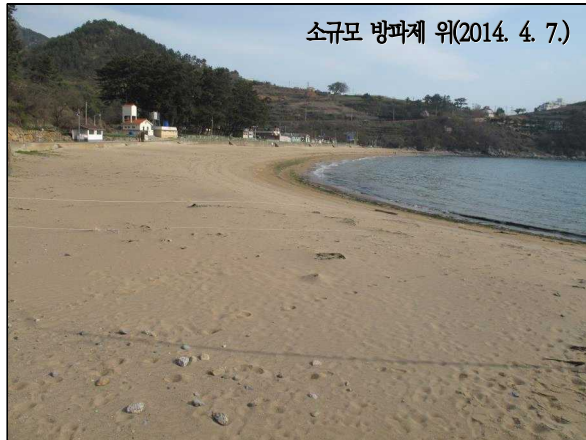
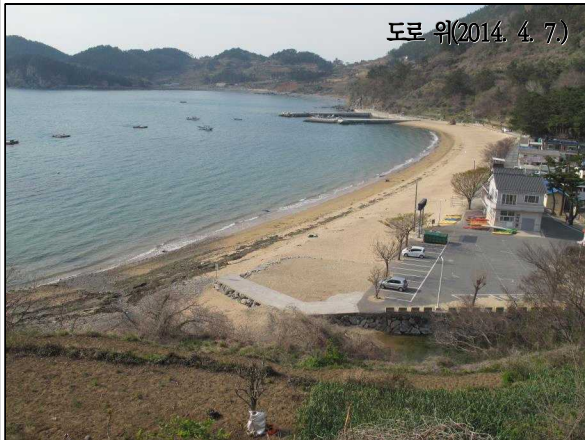
2013년 9월 조사시와 비교하여 전구간에서 해변폭이 감소함				
<div>소규모 방파제 위(2014. 10. 7.)</div>

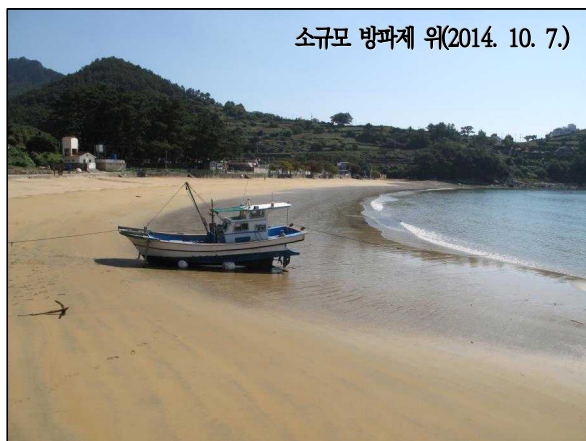
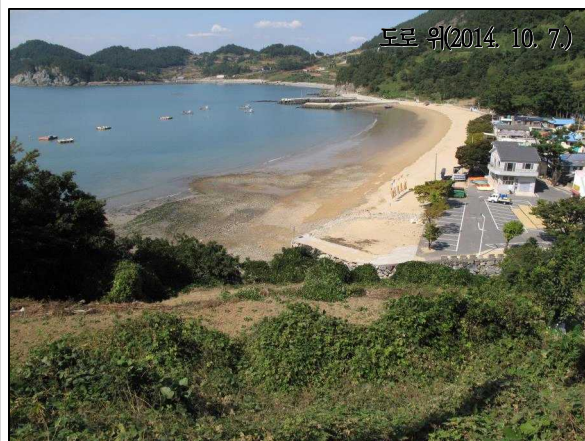
남측 도류제 전면 자갈분포량이 증가하였으며, 백사장 내 뚜렷한 침·퇴적 변화는 나타나지 않음

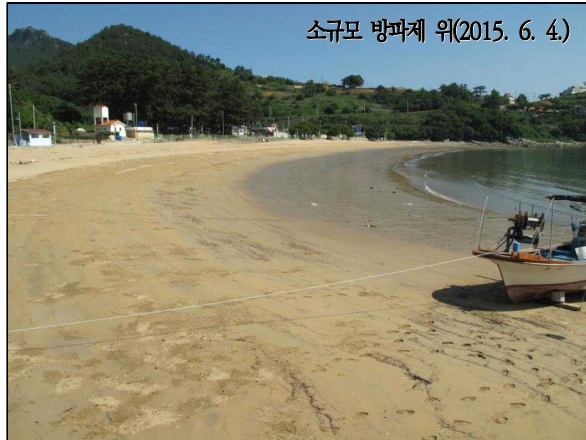
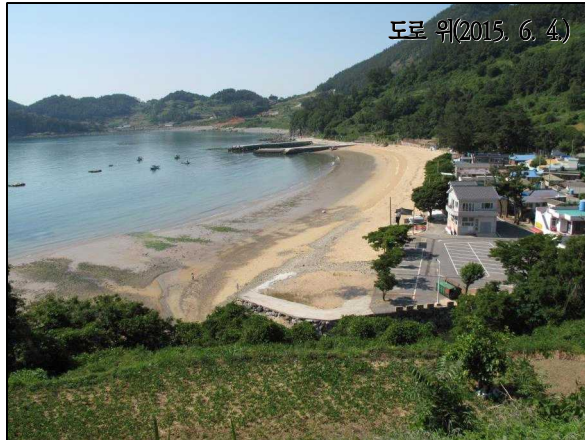
지역명	남해군 사촌	분류번호	경남-남해-02	25/33
<div>소규모 방파제 위(2015. 6. 4.)</div>

남측 호안 전면과 북측 산책로에 많은 양의 비사가 퇴적됨				
<div>소규모 방파제 위(2015. 9. 24.)</div>  		<div>도로 위(2015. 9. 24.)</div>

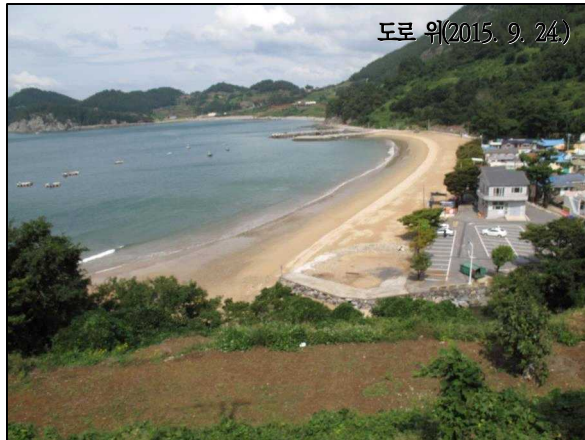
1차 조사시와 비교하여 북측과 중앙구간에서 해변폭이 증가함				
<div>소규모 방파제 위(2016. 5. 17.)</div>  		<div>도로 위(2016. 5. 17.)</div>

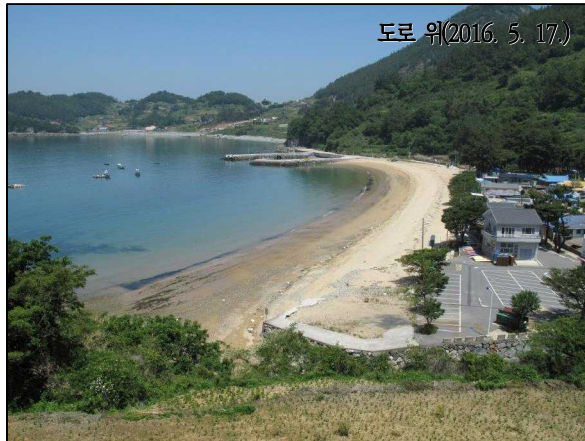
중앙 호안 전면과 산책로에 많은 양의 비사가 퇴적됨

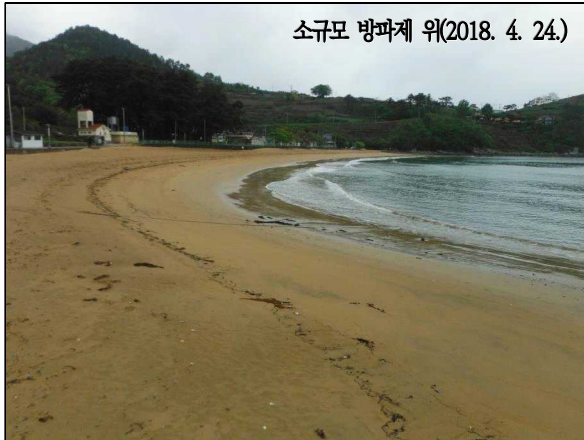
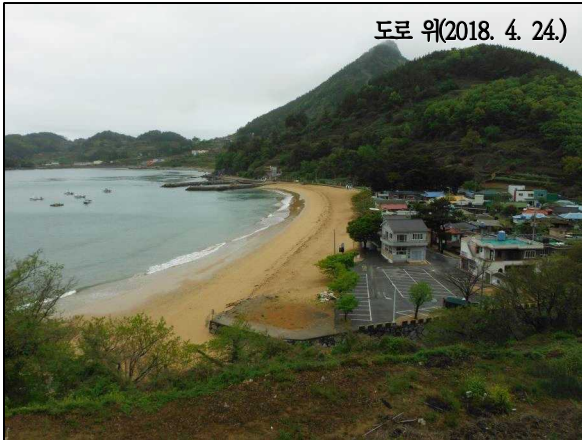
지역명	남해군 사촌	분류번호	경남-남해-02	27/33
<p>소규모 방파제 위(2018. 4. 24.)</p>

전구간에서 해변폭이 감소함				
<p>소규모 방파제 위(2018. 10. 23.)</p>

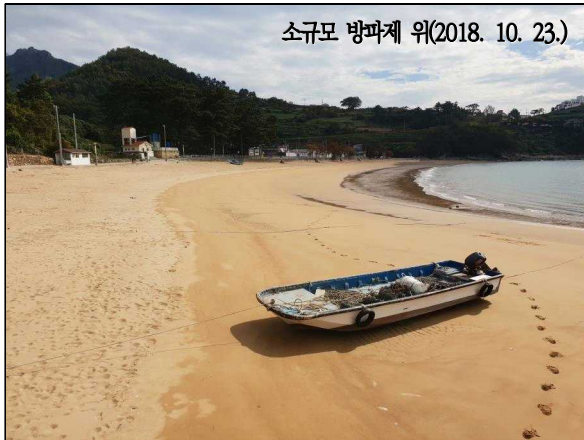
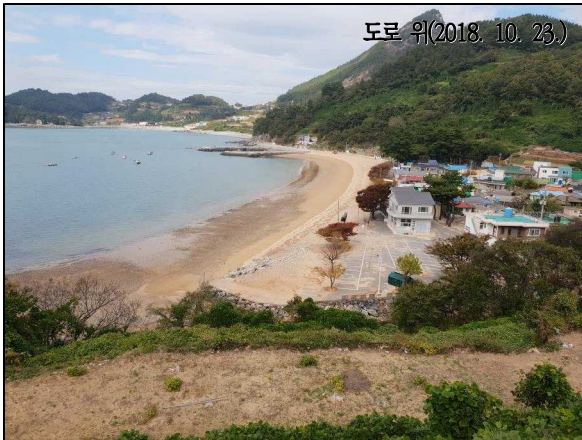
남측구간 호안 전면에 모래 퇴적이 진행되었으며, 해안도로 상부에 비사 퇴적이 진행됨				
<p>소규모 방파제 위(2019. 5. 14.)</p>

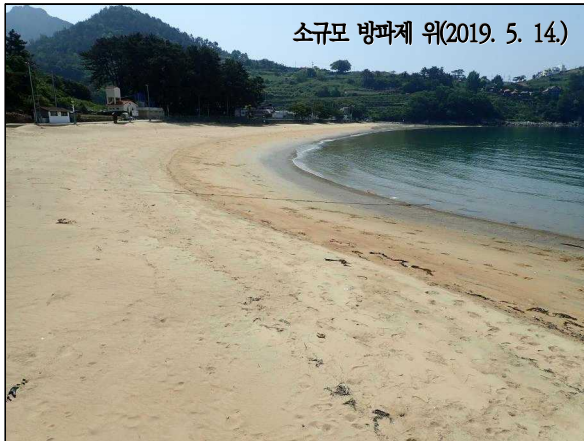
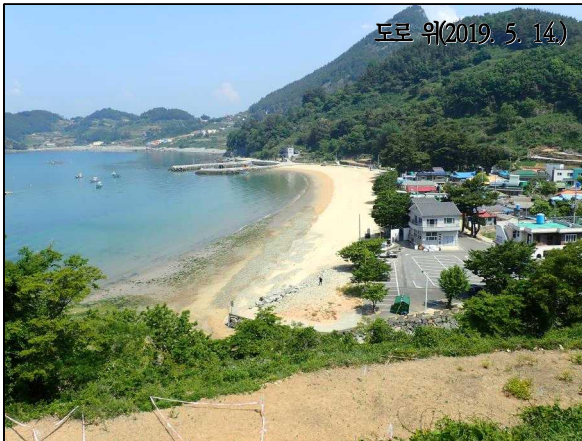
중앙구간 호안 전면 모래 유실이 발생함

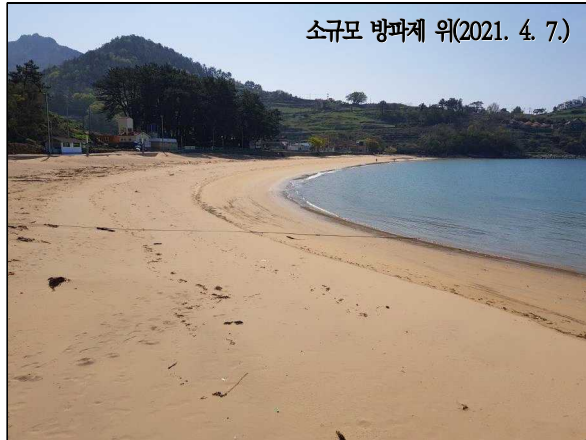
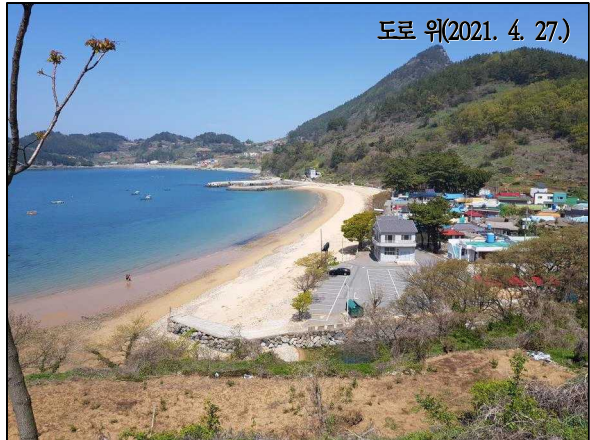
지역명	남해군 사촌	분류번호	경남-남해-02	29/33
<div>소규모 방파제 위(2021. 4. 7.)</div>

전년대비 대부분 기선에서 평균 해빈폭 및 단면적이 감소하였지만 변화량은 미미함				
<div>소규모 방파제 위(2021. 10. 27.)</div>
