# 2024년 연안침식 실태조사

[경상남도2]

- 고성군 / 사천시 / 하동군 / 남해군 -

2024. 12

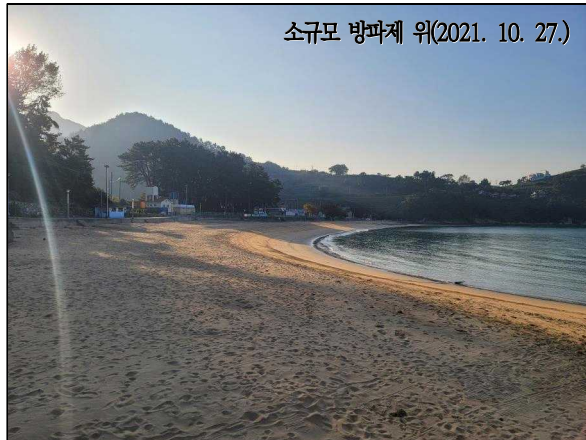
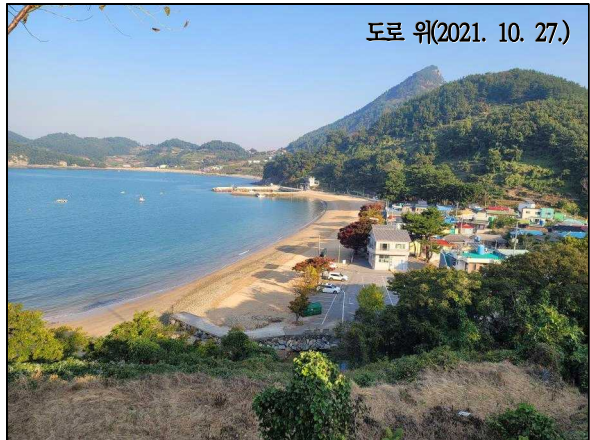
남측구간 도로 전면에 분포한 자갈을 정비하였으며, 북측구간 호안 전면에서 모래가 유실됨				
<div>소규모 방파제 위(2022. 6. 3.)</div>

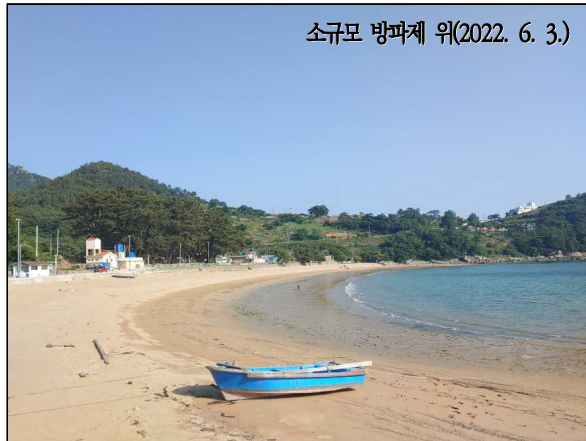
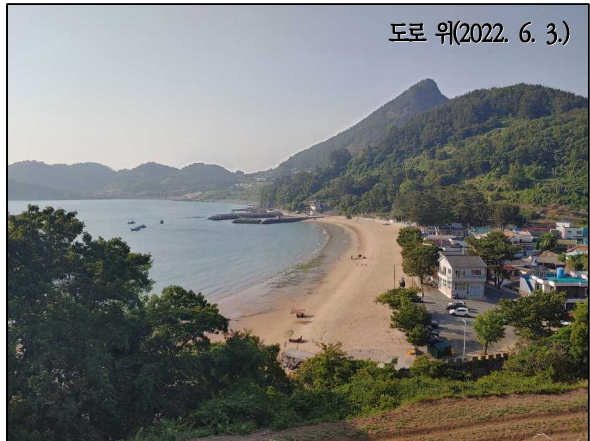
전년대비 해빈폭 및 단면적의 큰 변화 없음

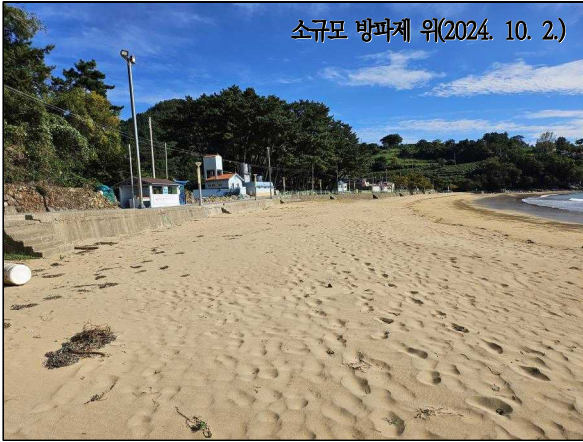
</div>		
전년대비 해빈폭 및 단면적이 감소함				
<div><div>소규모 방파제 위(2024. 10. 2.)</div>

</div>		
1차 조사대비 2차 조사 시 해빈폭은 증가, 단면적은 감소함				
공 란

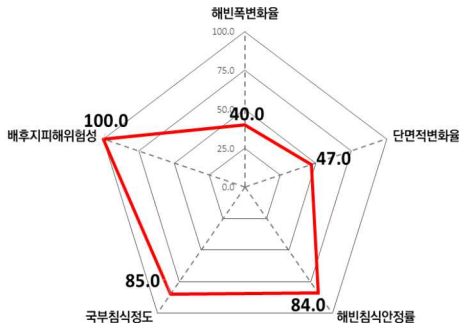
지역명	남해군 사촌		분류번호		경남-남해-02		33/33					
침퇴적 원인												
◦ 고파랑(최대파고 3m 이상) 출현회수(기상청 통영 부이)												
연도	'16	'17	'18	'19	'20	'21	'22	'23	'24			
관측일수	364	364	348	362	302	343	333	359	351			
출현회수	788	577	924	647	704	854	483	589	559			
평균대비증감(%)	7.5	-21.3	31.9	-11.2	15.8	23.7	-27.9	-18.5	-17.9			
◦ 강수량 비교(기상청 남해 관측소)												
연도	'13	'14	'15	'16	'17	'18	'19	'20	'21	'22	'23	'24
월평균 강수량(mm)	132.5	171.5	149.1	200.1	96.5	183.6	181.0	188.2	164.9	111.5	224.9	164.2
전년대비 증감(%)	-	29.4	-13.1	34.2	-51.8	90.3	-1.4	4.0	-12.4	-32.4	101.7	-27.0
◦ 백사장 잠식 현황												
잠식면적(m <sup>2</sup> )		잠식 해빈폭(m)		잠식원인								
3,471		8.5		해안도로, 친수공간								
◦ Source/Sink : 모래 유입원인 하천 개발(보 건설)로 모래 공급 감소												
◦ Longshore Process : 남측구간 도류제 건설 : 도류제 주변 자갈화 진행중												
◦ 구조물 현황 호안, 도류제, 항만시설

◦ 하천개발 현황 임포천 : 보 5개												
고찰												
◦ 2019년 평균 해빈폭과 단면적이 회복된 이후 지속적인 감소 양상을 보임												
◦ 남측 도류제에 의한 모래공급 감소로 주변 자갈화가 지속적으로 진행 중임

◦ 연안정비사업 진행 시 모래 유실 방지 대책에 대한 검토 후 설계 필요

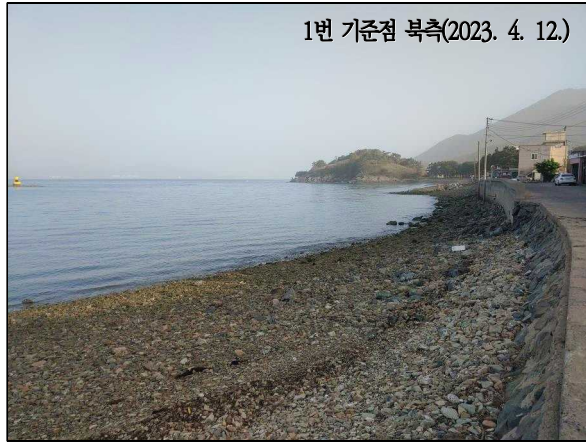
지역명	남해군 장항	분류번호	경남-남해-09	14/17
1번 기준점 북측(2023. 4. 12.)		3번 기준점 남측(2023. 4. 12.)

전년대비 북측구간에서 해변폭 및 단면적이 증가함				
1번 기준점 북측(2023. 10. 16.)		3번 기준점 남측(2023. 10. 16.)

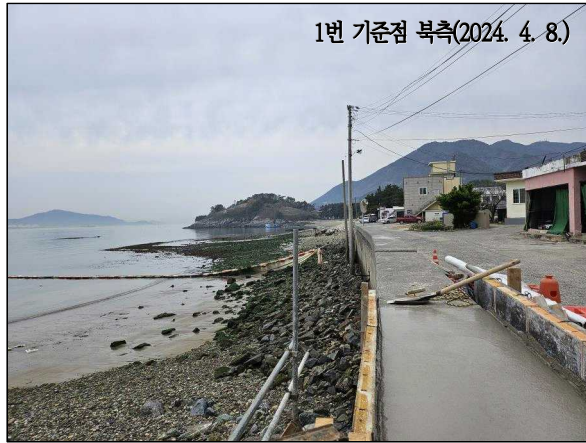
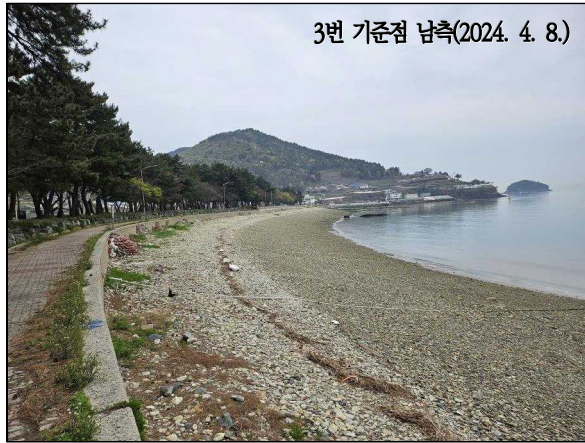
1차 조사대비 2차 조사 시 남측구간에서 자갈 분포 증가함				
1번 기준점 북측(2024. 4. 8.)		3번 기준점 남측(2024. 4. 8.)

전년대비 단면적이 감소함

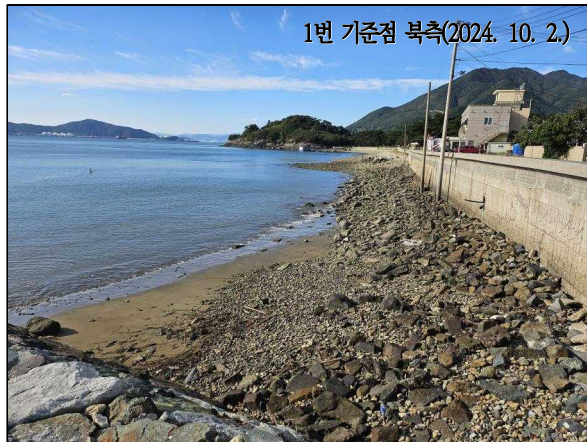
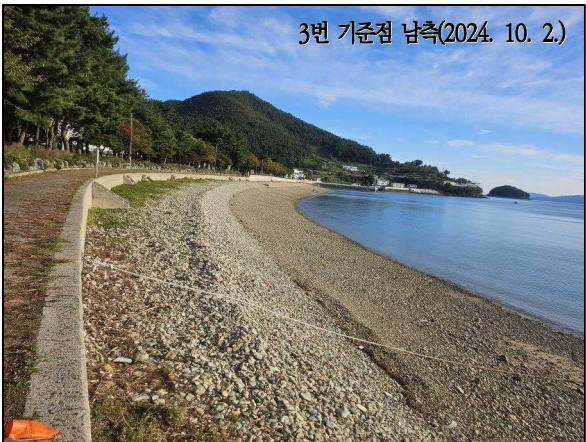
지역명	남해군 장항	분류번호	경남-남해-09	15/17
<div>1번 기준점 북측(2024. 10. 2.)</div>

1차 조사대비 2차 조사 시 북측 및 중앙구간에서 자갈 분포 증가함				
공 란

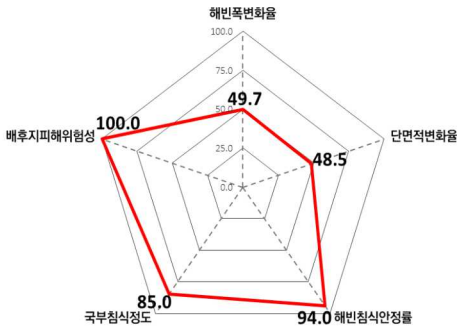
지역명	남해군 장항		분류번호		경남-남해-09		17/17					
침퇴적 원인												
◦ 고파랑(최대파고 3m 이상) 출현회수(기상청 통영 부이)												
연도	'16	'17	'18	'19	'20	'21	'22	'23	'24			
관측일수	364	364	348	362	302	343	333	359	351			
출현회수	788	577	924	647	704	854	483	589	559			
평균대비증감(%)	7.5	-21.3	31.9	-11.2	15.8	23.7	-27.9	-18.5	-17.9			
◦ 강수량 비교(기상청 남해 관측소)												
연도	'13	'14	'15	'16	'17	'18	'19	'20	'21	'22	'23	'24
월평균 강수량(mm)	132.5	171.5	149.1	200.1	96.5	183.6	181.0	188.2	164.9	111.5	224.9	164.2
전년대비 증감(%)	-	29.4	-13.1	34.2	-51.8	90.3	-1.4	4.0	-12.4	-32.4	101.7	-27.0
◦ 백사장 잠식 현황												
잠식면적(m²)		잠식 해빈폭(m)		잠식원인								
3,094		5.6		호안								
◦ 구조물 현황												
호안, 항만시설

고찰												
◦ 2020년 이후 평균 해빈폭 및 단면적은 비슷한 수준을 유지하고 있음												
◦ 과거 태풍 및 고파랑 내습 시 배후지에 월파 피해가 발생함												
◦ 이안제 설치 시 배후 월파 피해가 예상되는 구간(1~2번 기선)에 대한 검토 필요

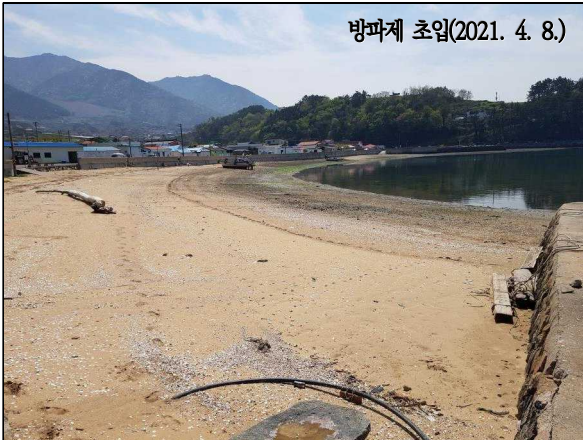
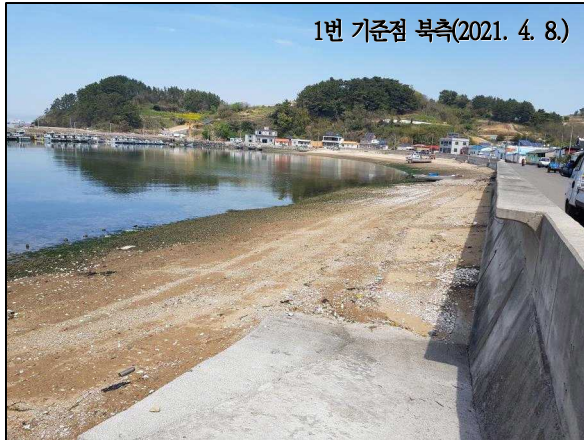
전년대비 중앙구간에서 해변폭 감소가 있었지만 전구간에서 평균 단면적이 증가함

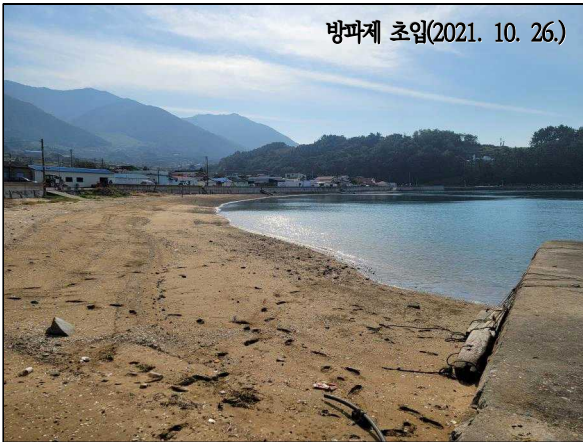
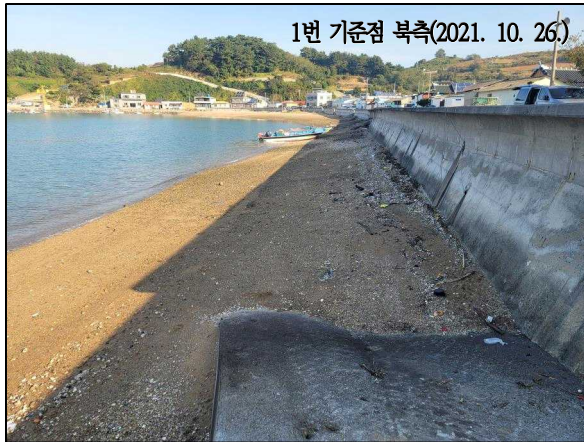
1차 조사 대비 중앙구간 해안에 자갈분포가 증가함

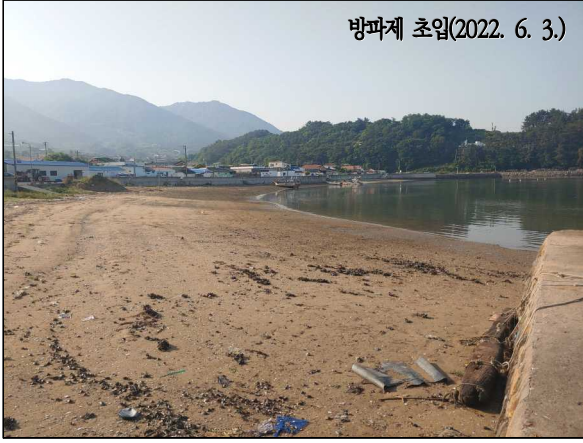
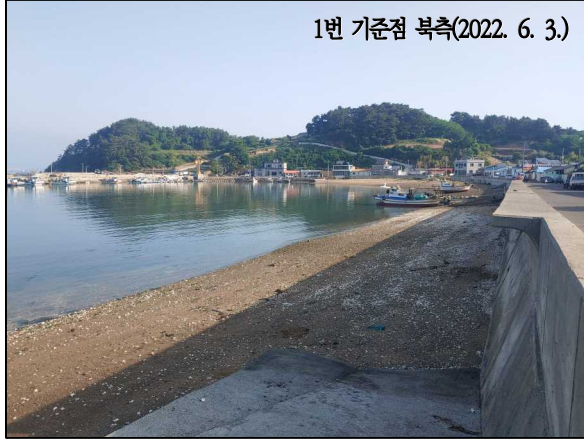
전년대비 전반적으로 해변폭 및 단면적의 변화폭이 크지 않음

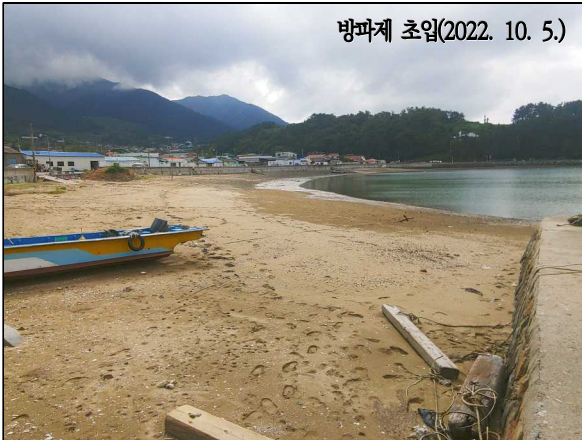
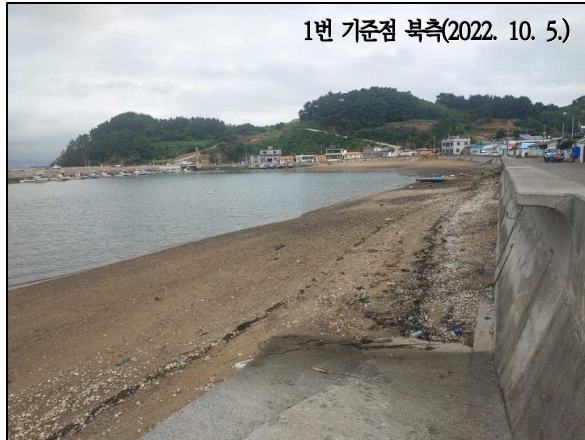
1차 조사대비 2차 조사시 중앙구간 전빈부에서 자갈 분포가 감소함

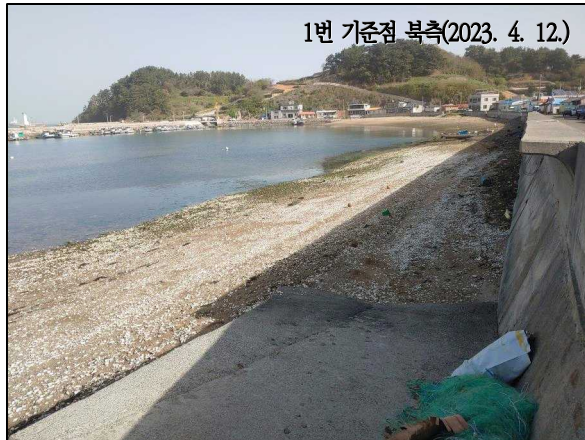
전년대비 전반적으로 해빈폭이 증가함

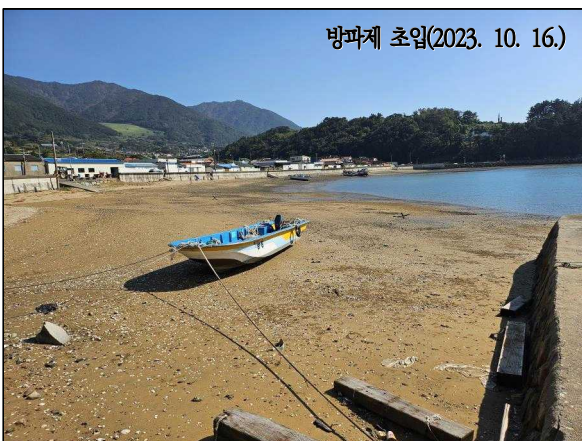
1차 조사대비 2차 조사 시 남측구간에서 자갈 분포가 감소함

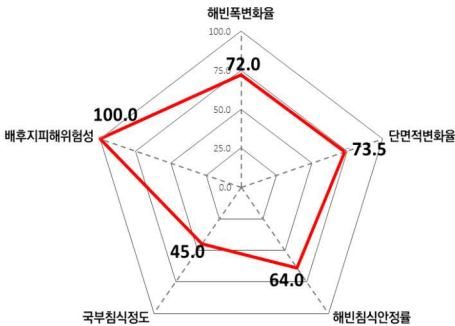
고찰												
◦ 내습한 태풍의 영향으로 평균 해빈폭 및 단면적의 변동성을 보이지만 빠르게 회복되는 양상 보임												
◦ 남측구간(1번 기선)에 만조 시 해수 유입구간이 존재함												
◦ 국부 침식은 크게 나타나지 않음

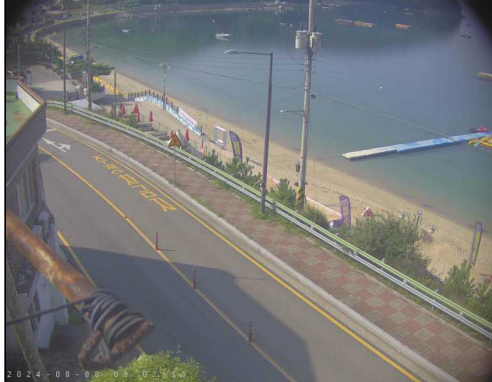
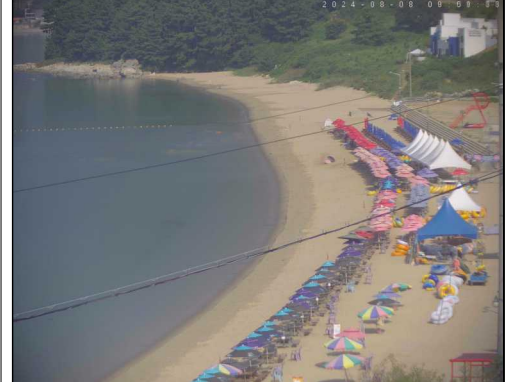
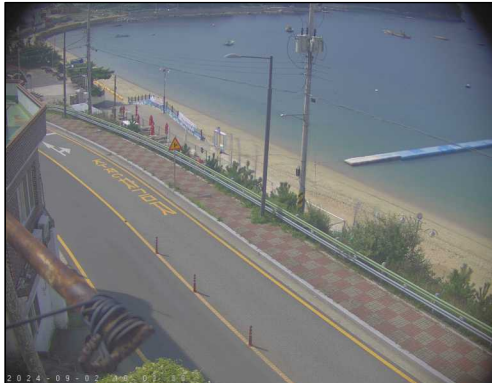
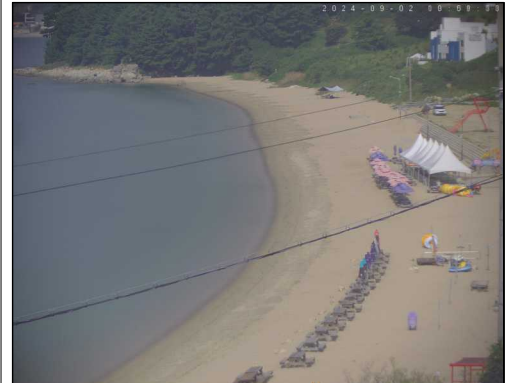
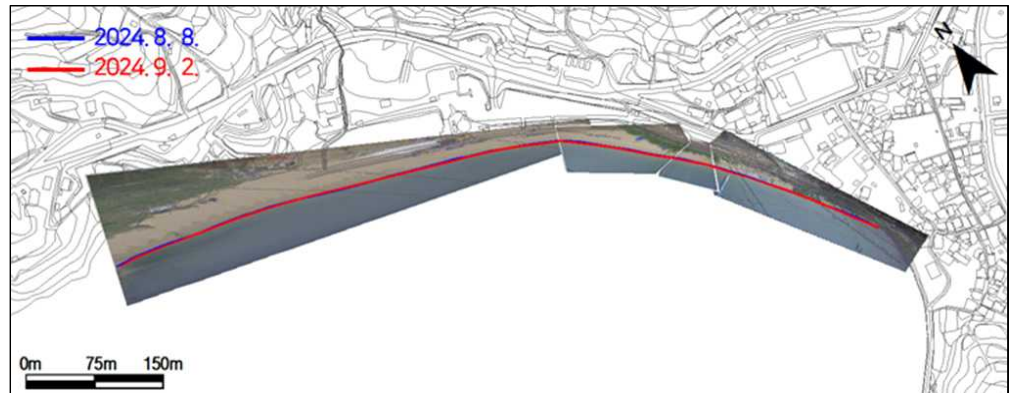
## 3) 해빈현황(단기 해빈변화 분석)

내용	<p>○ 2024년 8월에 태풍 종다리·산산이 내습하였으나, 해안선의 변화는 미미한 것으로 나타남</p>

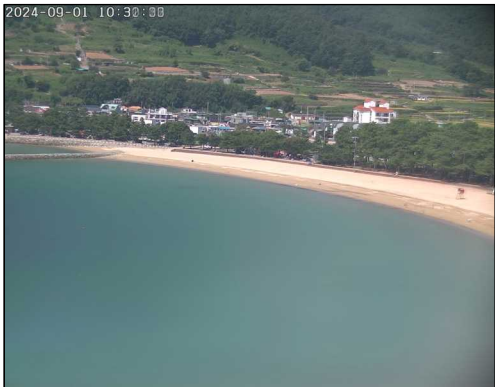
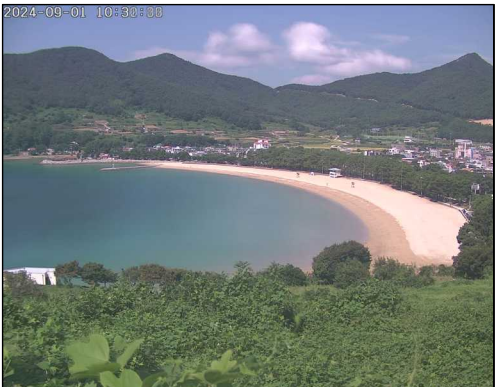
2024/9/1 (내습 후)

내용	<ul style="list-style-type: none"> <li>○ 2024년 8월에 내습한 태풍 종다리·산산의 영향으로 해수욕장 전구간의 해안선이 후퇴함</li> <li>○ 태풍 내습 후 전구간의 해빈폭이 감소하였으며, 동측구간에서 최대 약 34.9m 감소함</li> </ul>
