2023년 연안침식 실태조사

[제주특별자치도]

2023. 12

해양수산부

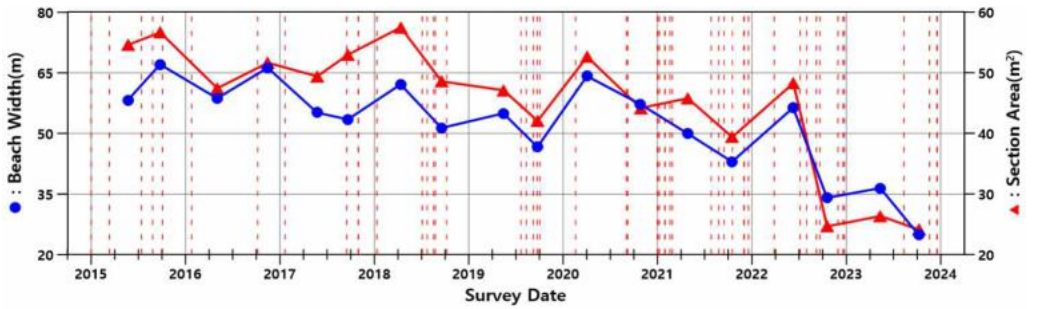
<div>▲ : Section Area(㎡)</div>							
분석	<ul style="list-style-type: none">○ 2023년 단면측량결과, 전년 대비 평균 해빈폭 10.7m, 평균 단면적 8.2㎡가 감소하였으며, 전빈기울기는 평균 7.8°로 전년 대비 1.1° 급해짐○ 1번 기선에서 해빈폭 25.5m, 단면적 13.5㎡가 감소하여 대상지역내 최대 감소폭을 나타냄

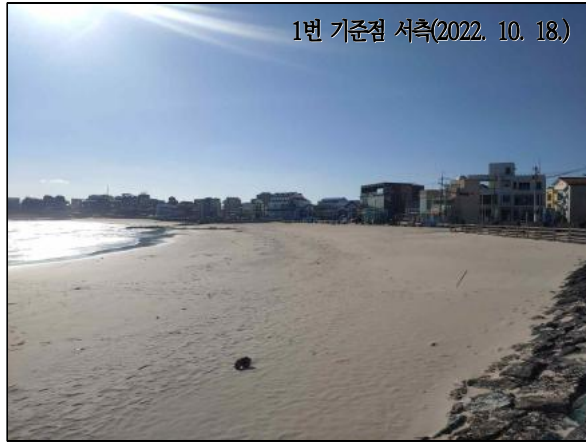
지역명	제주시 월정	분류번호	제주-제주-05	22/24
<p>1번 기준점 서측(2022. 10. 18.)</p>

전년대비 서측구간에서 해빈폭이 증가하였지만 동측구간에서는 해빈폭이 감소함

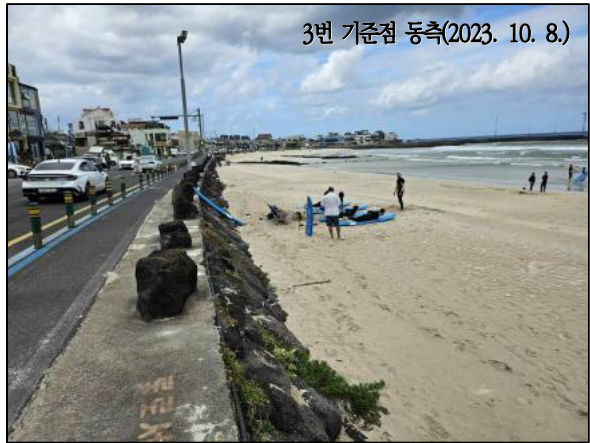
<p>3번 기준점 동측(2023. 10. 8.)</p>

<p>1차 조사대비 2차 조사 시 동측호안전면에서 모래 유실이 발생함</p>

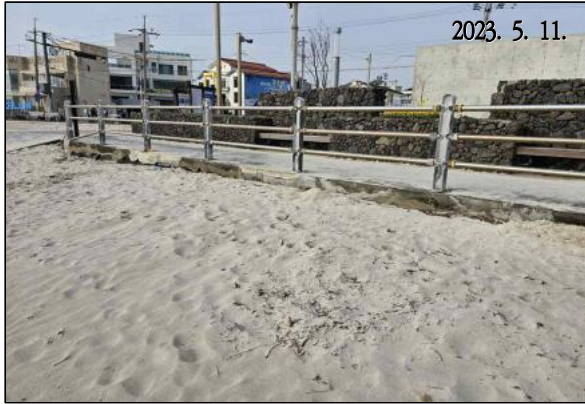
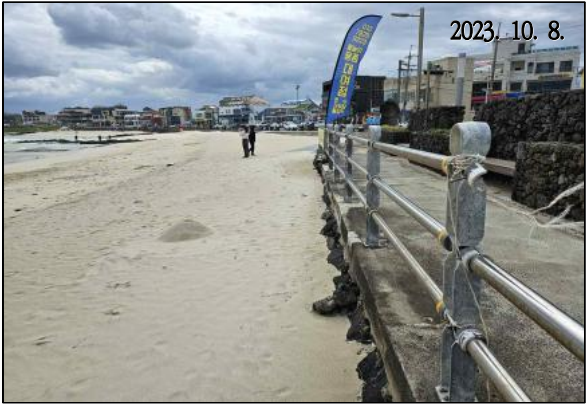
<div>2023. 10. 8.</div> </div> </div>				
① 서측구간 1차 조사대비 2차 조사 시 해안도로 전면 모래 분포 감소				
<div> <div>

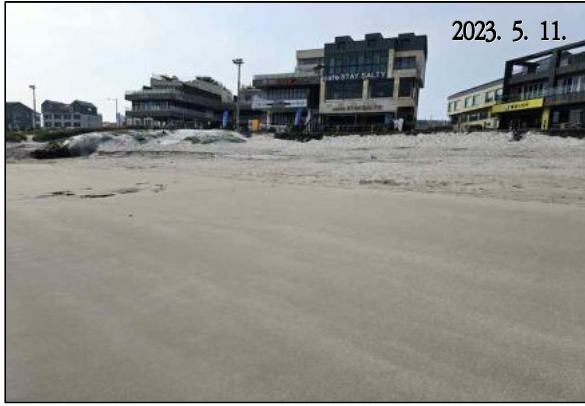
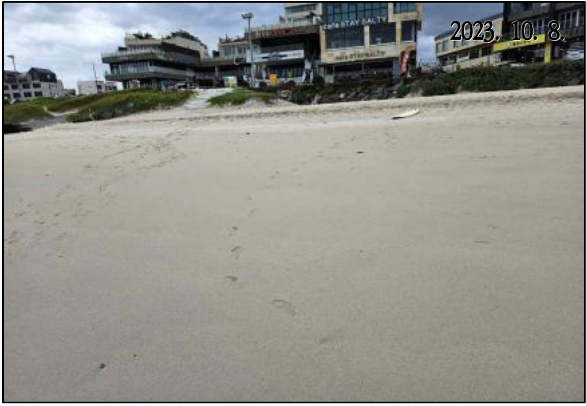
<div>2023. 10. 8.</div> </div> </div>				
② 동측구간 1차 조사대비 2차 조사 시 호안전면 모래 분포 감소				
<ul style="list-style-type: none"> ○ 2023년 단면측량결과, 전년 대비 평균 해빈폭 10.7m, 평균 단면적 8.2㎡가 감소하였으며, 전빈 기울기는 평균 7.8°로 전년 대비 1.1° 급해짐 ○ 제3차 연안정비사업으로 호안(파라펫 보강 280m)이 계획됨

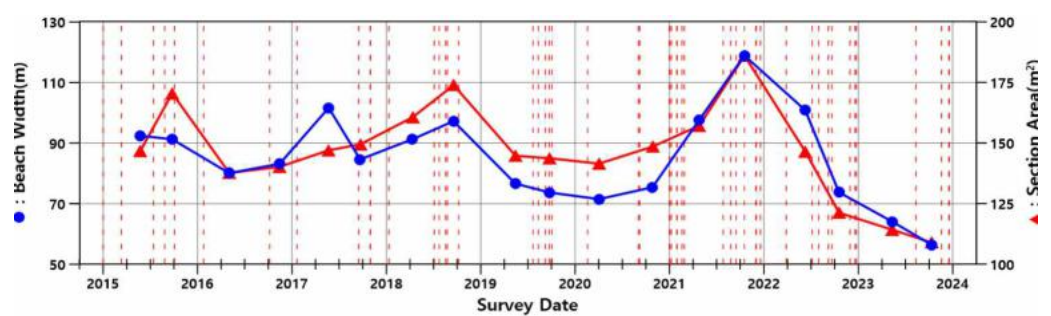
분석	<div>○ 2023년 단면측량결과, 전년 대비 평균 해빈폭 23.9m, 평균 단면적 19.7㎡가 감소하였으며, 전빈기울기는 평균 4.8°로 전년 대비 1.3° 급해짐</div> <div>○ 1번, 6번 기선에서 해빈폭 43.3m, 5번 기선에서 단면적 48.8㎡가 감소하여 대상지역내 최대감소폭을 나타냄</div>

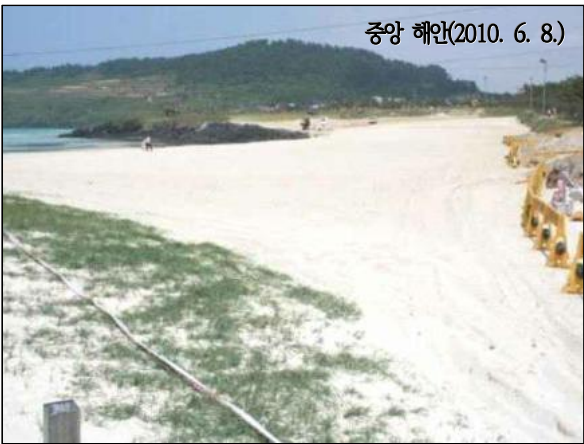
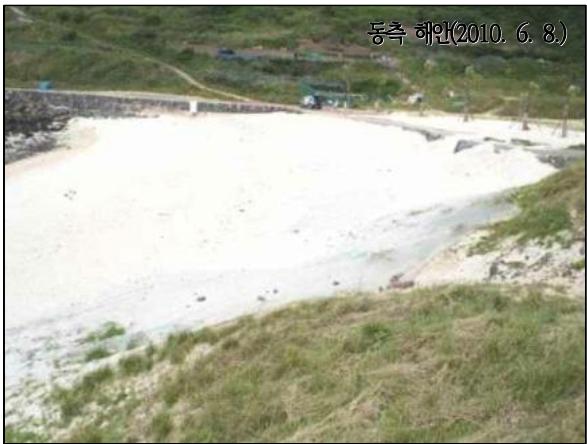
</div>		
비사량이 매우 동측 석축호안이 비사에 매립되고 배후 임야까지 비사가 퇴적됨. 서측 호안 공사가 진행되고 있음				
<div><div>중양 해안(2010. 10. 27.)</div>

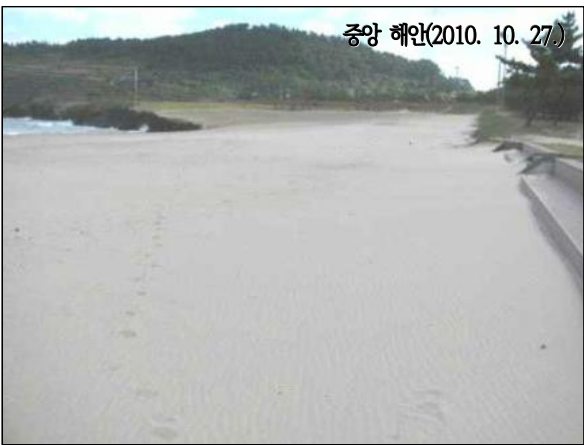
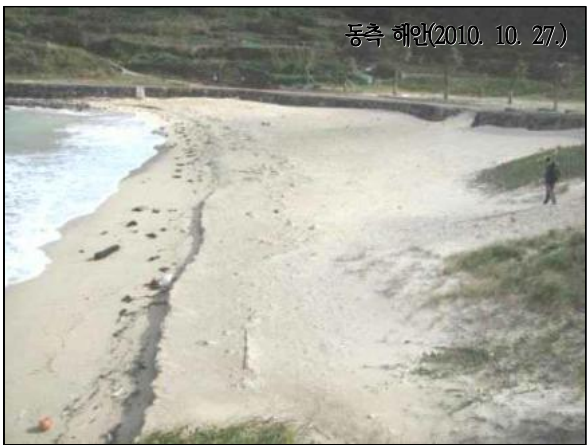
</div>		
비사량이 매우 많아 많은 양의 비사가 배후에 퇴적되고 있으나 '10년 6월 조사 당시 배후지에 퇴적되어 있던 비사 일부가 유실됨. 서측구간에 목조계단식호안이 설치됨				
<div><div>중양 해안(2011. 7. 27.)</div>

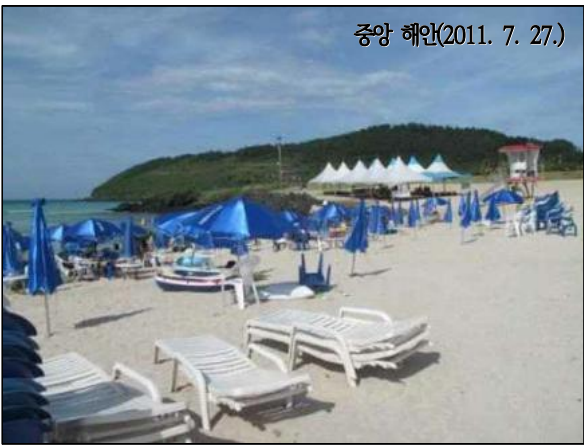
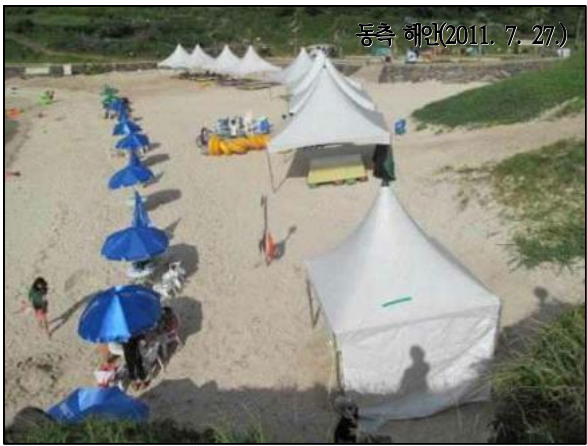
</div>		
동측 백사장장의 경우, 배후 호안에 많은 양의 비사가 퇴적됨

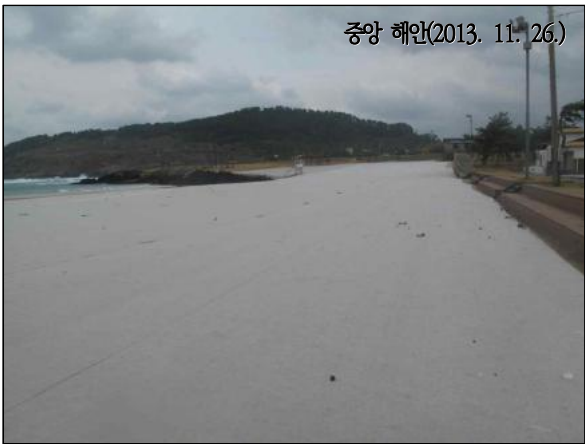
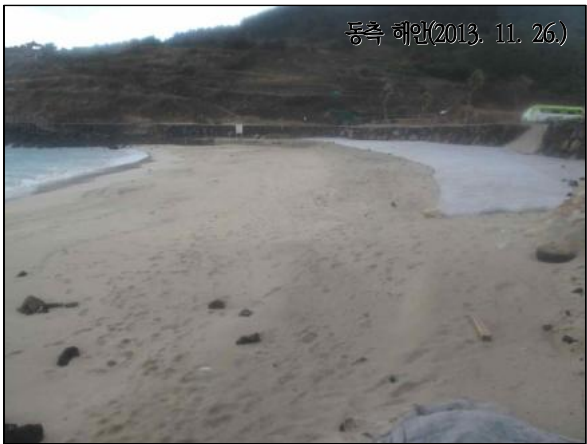
</div>		
전구간 호안 전면에 많은 양의 비사가 퇴적됨				
<div> <div>중양 해안(2014. 5. 7.)</div>

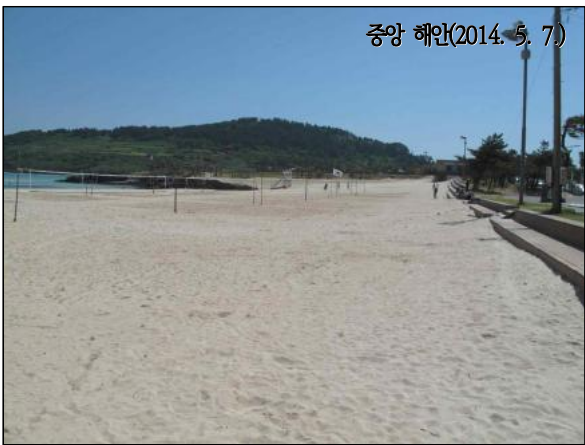
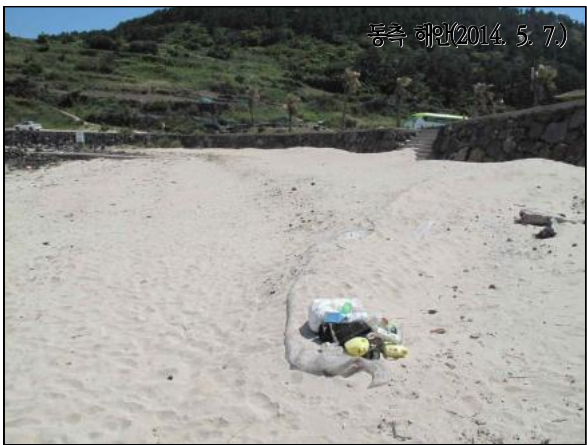
</div>		
동측 해안 정선부에 자갈이 고르게 분포하며, 호안 전면부에 비사가 많이 퇴적됨				
<div> <div>중양 해안(2014. 11. 3.)</div>

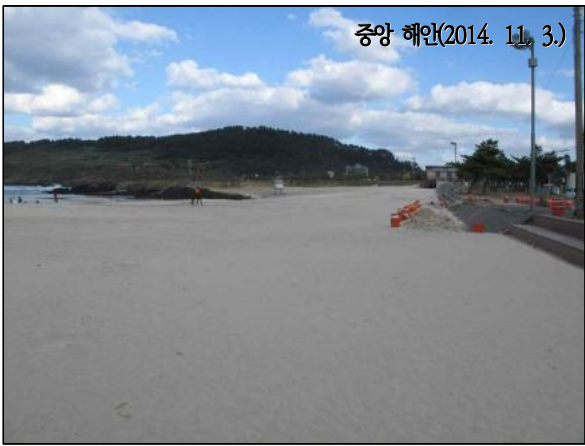
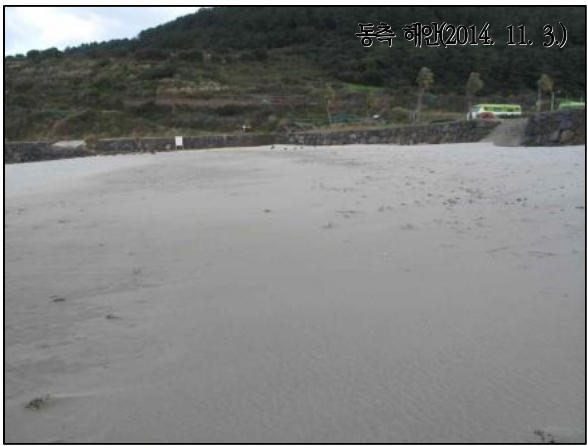
</div>		
서측구간 호안 공사가 진행중이며, 남측구간은 1차 조사 대비 해변폭 및 단면적이 증가함

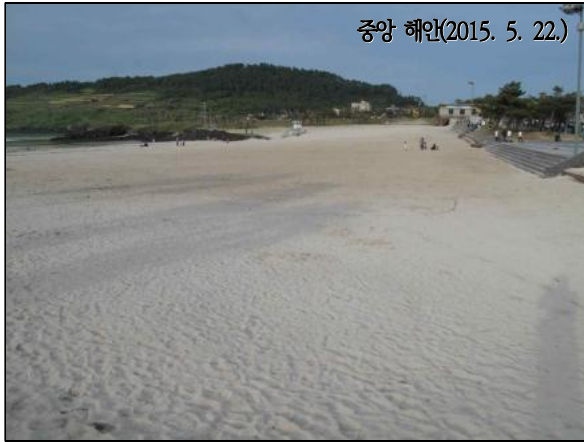
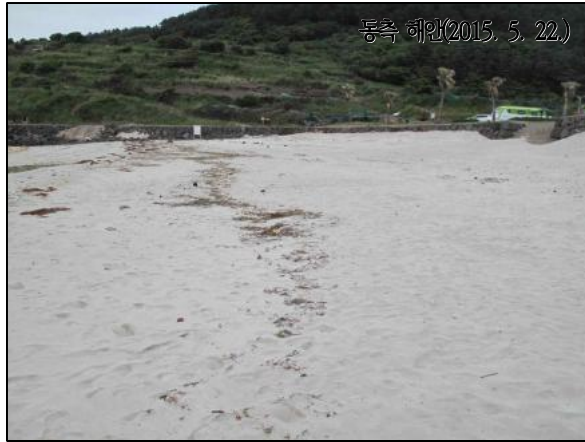
서측구간 호안 공사가 완료되었고, 동측구간에서 해빈폭과 단면적이 감소함

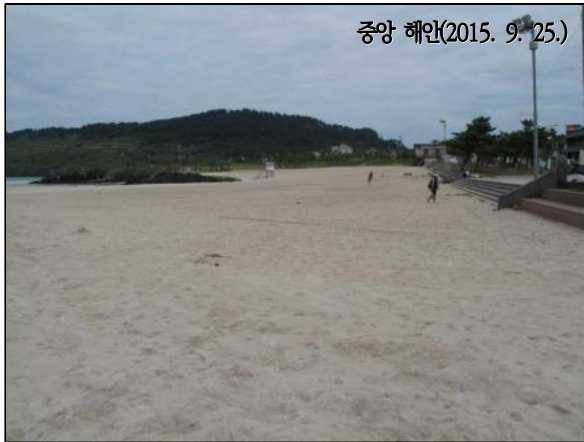
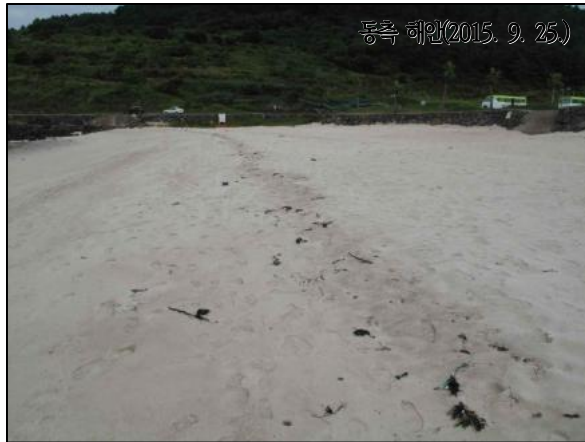
1차 조사 대비 서측구간의 해빈폭과 단면적이 증가함

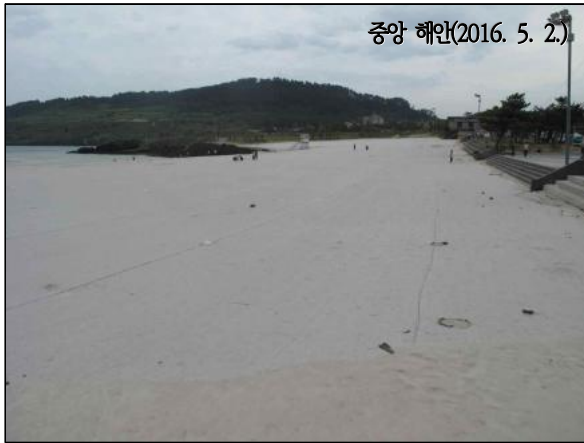
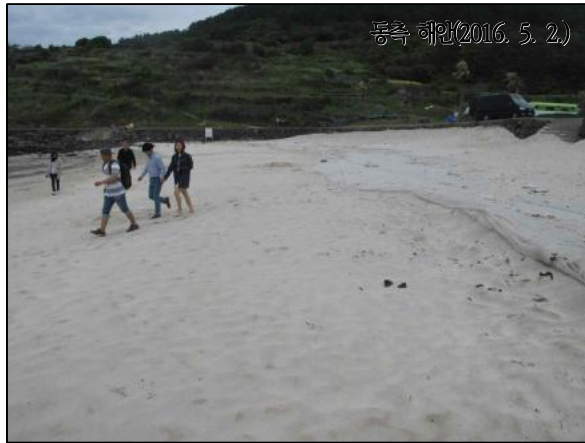
서측 호안 전면에 모래가 퇴적되었으며, 동측 자연해안구간에서 모래 유실이 발생함

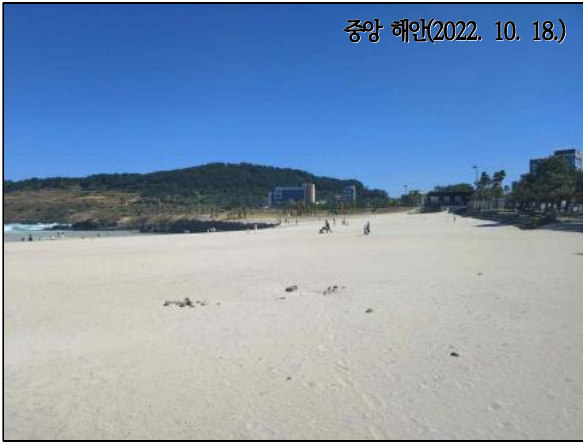
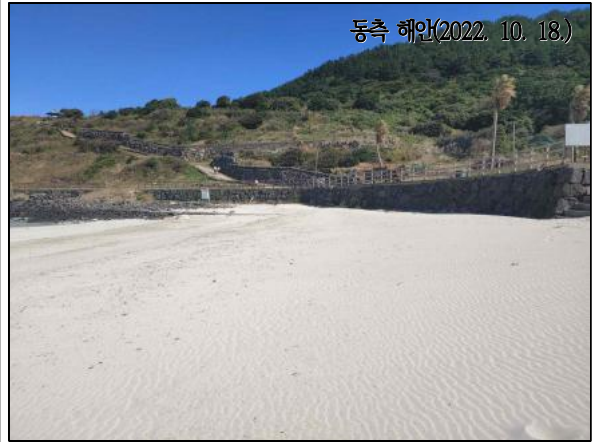
1차 조사대비 2차 조사시 동측구간 호안전면에서 모래 유실이 발생함

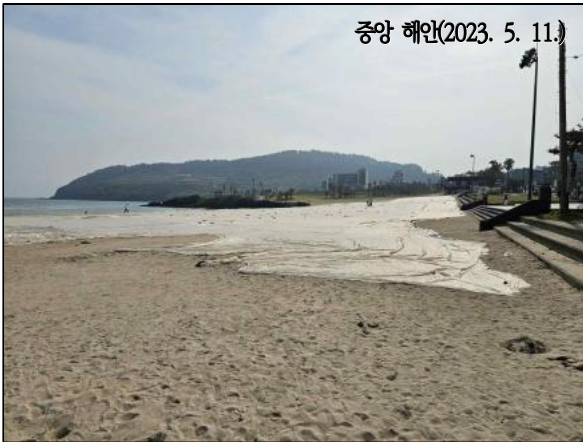
전년대비 서측구간해빈폭및 단면적이 감소, 동측구간해빈폭이감소함

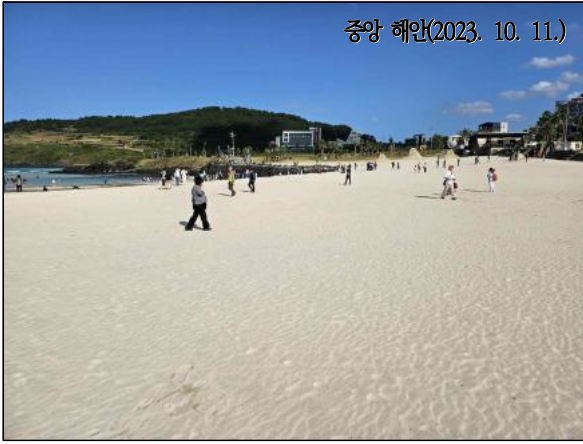
1차 조사대비 2차 조사 시 동측구간호안전면에서 모래 분포가 감소함

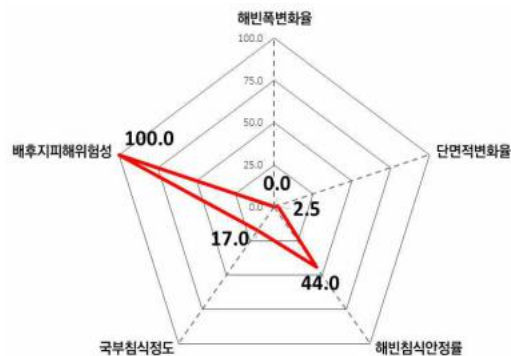
고찰											
◦ 2021년 평균 해빈폭 및 단면적의 증가 결과를 보였지만, 2022년 태풍 내습의 영향으로 평균 해빈폭 및 단면적의 감소 현상이 나타난 후 지속됨											
◦ 국부 침식이 나타나는 동측구간(6번 기선)에 대한 피해 방지 대책 필요

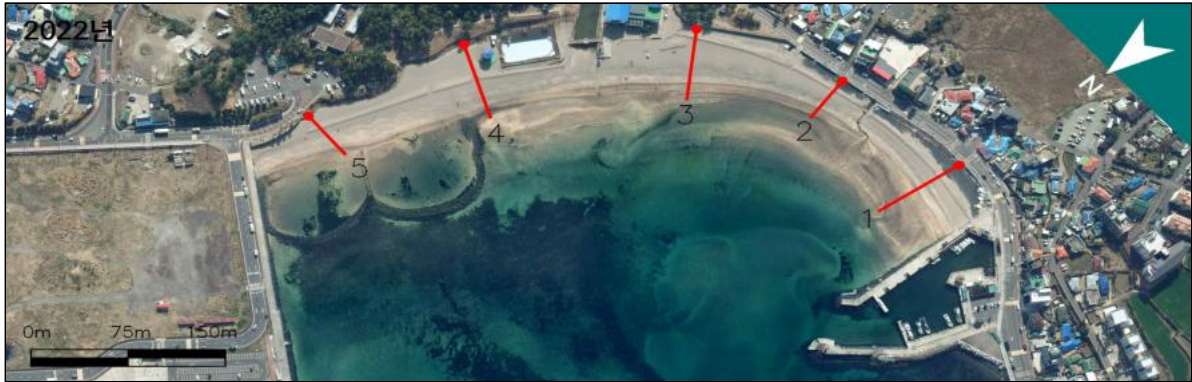
분석	<div>○ 2023년 단면측량결과, 전년 대비 평균 해빈폭 10.8m, 평균 단면적 16.2m²가 감소하였으며, 전빈기울기는 평균 6.2°로 전년 대비 0.5° 급해짐</div> <div>○ 4번 기선에서 해빈폭 24.9m, 3번 기선 단면적 27.2m²가 감소하여 대상지역내 최대 감소폭을 나타냄</div>				
----	---	--	--	--	--

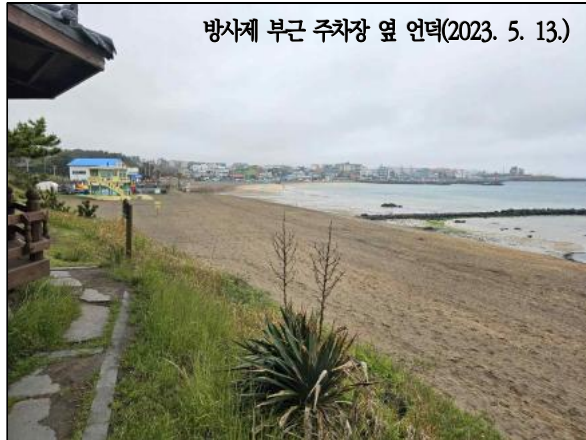
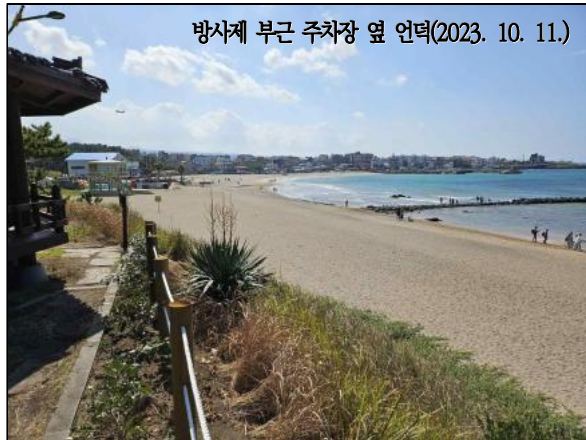
지역명	제주시 이호	분류번호	제주-제주-02	30/32
<div>방사제 부근 주차장 옆 언덕(2023. 5. 13.)</div>

전년대비 전체적으로 해빈폭및 단면적이 감소함				
<div>방사제 부근 주차장 옆 언덕(2023. 10. 11.)</div>

1차 조사대비 2차 조사 시 서측구간에서 모래 분포 감소함				
공 란

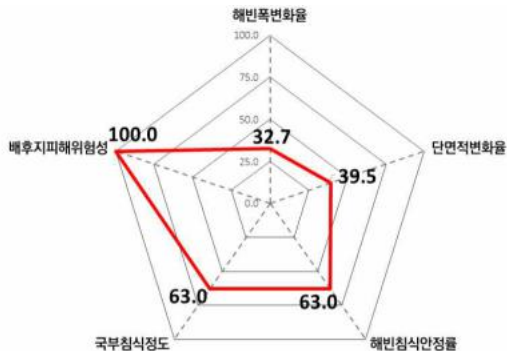
지역명	제주시 이호	분류번호	제주-제주-02	29/32							
침퇴적 원인											
◦ 고파랑(최대파고 3m 이상) 출현회수(기상청 추자도 부이)											
연도	'14	'15	'16	'17	'18	'19	'20	'21	'22	'23	
관측일수	308	267	347	360	362	302	254	343	365	337	
출현회수	742	736	1,109	1,067	1,382	875	566	1,196	1,008	858	
평균대비증감(%)	-17.1	-5.2	10.0	2.0	31.4	-0.3	-23.3	20.0	-5.0	-12.4	
◦ 강수량 비교(기상청 제주 관측소)											
연도	'13	'14	'15	'16	'17	'18	'19	'20	'21	'22	'23
월평균 강수량(mm)	71.6	130.3	144.0	118.0	64.4	147.5	165.0	115.8	133.2	89.7	120.4
전년대비 증감(%)	-	82.0	10.5	-18.0	-45.4	128.8	11.9	-29.8	15.0	-32.7	34.3
◦ 백사장 잠식 현황											
잠식면적(m²)	잠식 해빈폭(m)			잠식원인							
13,517	19.5			해안도로, 친수공간							
◦ Source/Sink : 해안사구 훼손에 따른 모래공급 감소											
◦ Longshore Process : 이호현사향과 이호항의 건설에 따른 새로운 평형해안선 형성											
◦ 구조물 현황 호안, 항만시설											
◦ 하천개발 현황 이호천

고찰											
◦ 2022년 1차 조사 시까지 평균 해빈폭 및 단면적의 증가 양상을 보이다 태풍 내습 후 2차 조사 시부터 감소 양상을 나타냄											
◦ 뚜렷한 국부 침식은 나타나지 않으나, 태풍 및 고파랑에 의한 해빈 변동성을 보임

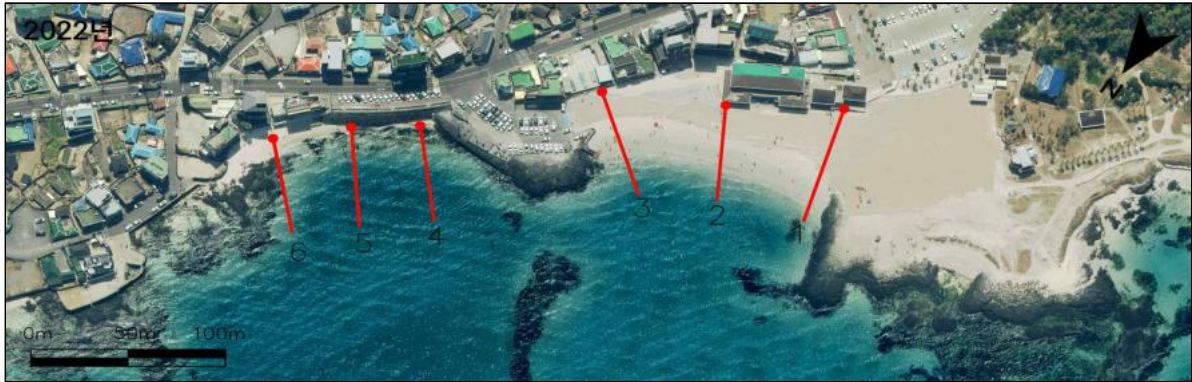
○ 2023년 단면측량결과, 전년 대비 평균 해빈폭 2.1m 감소, 평균 단면적 10.8㎡ 증가 하였으며, 전빈기울기는 평균 6.9°로 전년 대비 1.1° 급해짐

○ 2번 기선에서 해빈폭 32.3m, 단면적 12.0㎡가 감소하여 대상지역내 최대 감소폭을 나타냄

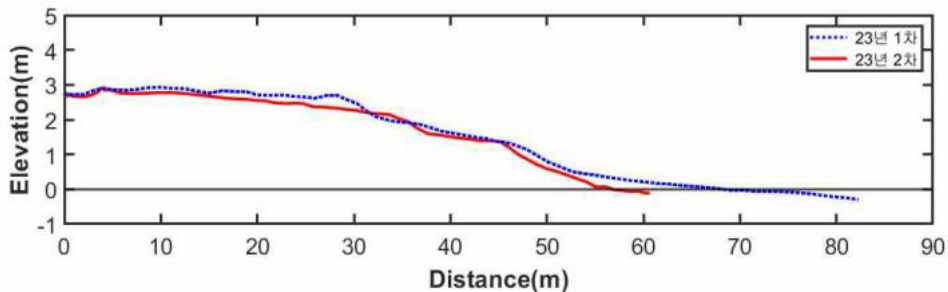
평균 해빈폭(m)				63.0				
					평균 단면적(㎡)				114.9				
					방위각(°)				336.3				
					타원체고(m)				27.613				
측량결과	(기준 : E.L. 0.0m)												
	구분	2019/05	2019/09	2020/04	2020/10	2021/04	2021/10	2022/06	2022/10	2023/05	2023/10		
	해빈폭(m)	112.4	114.7	140.0	97.4	115.5	88.3	73.1	62.0	69.0	57.0		
	단면적(㎡)	156.4	153.6	174.2	151.3	166.3	154.9	137.0	114.3	119.7	110.1		
	전반기울기(°)	1.5	1.3	0.8	1.0	10.1	2.2	1.3	1.3	1.3	3.3		
기선변화

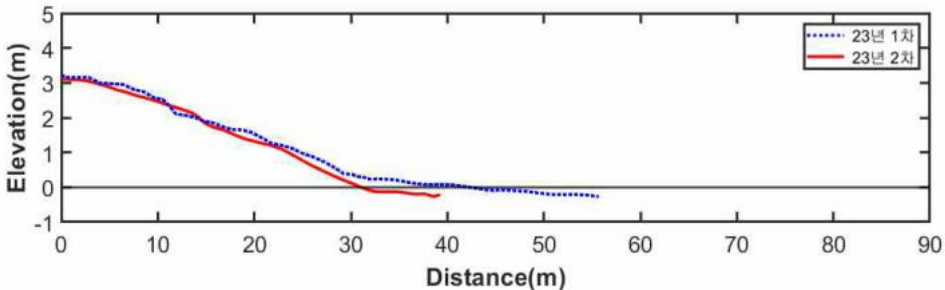
평균 해빈폭(m)		37.4			
						평균 단면적(m²)		56.1			
						방위각(°)		331.4			
						타원체고(m)		28.176			
측량결과	(기준 : E.L. 0.0m)										
	구분	2019/05	2019/09	2020/04	2020/10	2021/04	2021/10	2022/06	2022/10	2023/05	2023/10
	해빈폭(m)	96.1	69.2	137.0	107.6	103.4	85.9	100.3	39.1	43.0	31.8
	단면적(m²)	96.2	86.1	127.5	113.4	105.7	89.9	78.0	58.2	58.7	53.5
	전반기울기(°)	0.7	0.4	1.6	1.1	1.2	1.3	0.7	1.0	1.4	4.2
기선변화

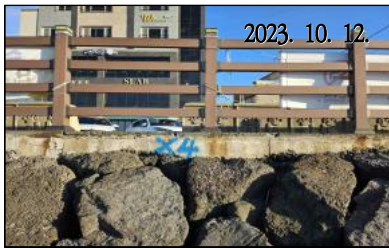
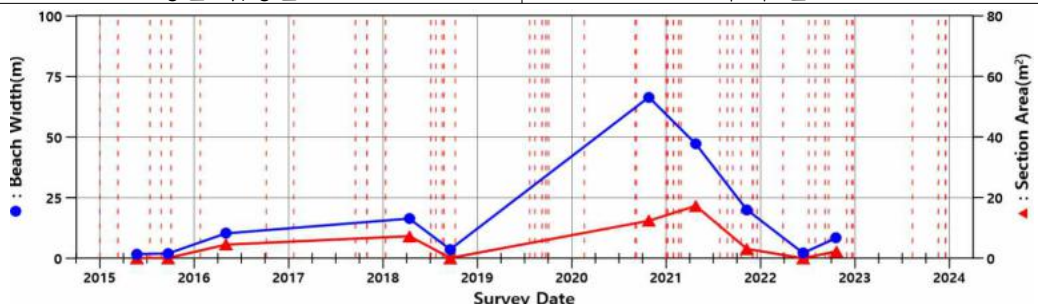
평균 해빈폭(m)			-			
					평균 단면적(㎡)			-			
					방위각(°)			311.9			
					타원체고(m)			29.985			
측량결과	(기준 : E.L. 0.0m)										
	구분	2019/05	2019/09	2020/04	2020/10	2021/04	2021/10	2022/06	2022/10	2023/05	2023/10
	해빈폭(m)	0.0	0.0	0.0	66.4	47.2	20.0	2.1	8.3	해빈 유실	
	단면적(㎡)	0.0	0.0	0.0	12.4	17.3	3.1	0.0	2.3		
전반기울기(°)	0.0	0.0	0.0	1.7	0.9	1.1	1.9	11.0			
기선변화	공 란										
입도결과

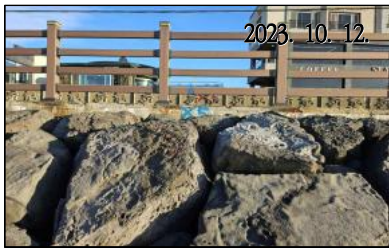
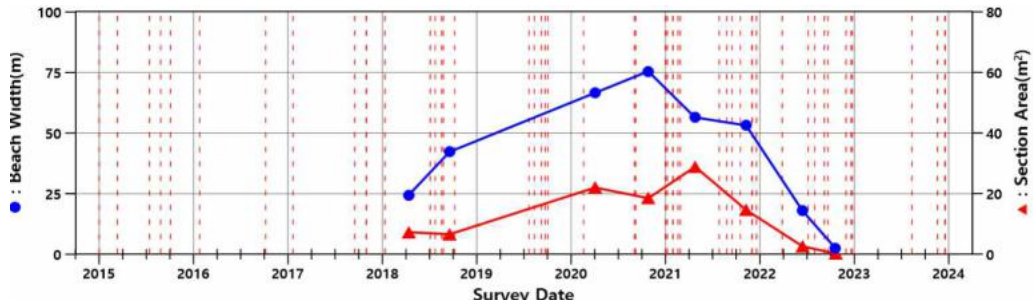
평균 해빈폭(m)			-			
					평균 단면적(m²)			-			
					방위각(°)			330.5			
					타원체고(m)			30.038			
측량결과	(기준 : E.L. 0.0m)										
	구분	2019/05	2019/09	2020/04	2020/10	2021/04	2021/10	2022/06	2022/10	2023/05	2023/10
	해빈폭(m)	0.0	0.0	66.6	75.5	56.5	53.2	18.0	2.5	해빈 유실	
	단면적(m²)	0.0	0.0	21.9	18.4	28.8	14.5	2.5	0.1		
	전빈기울기(°)	0.0	0.0	1.9	0.4	0.4	1.0	1.5	11.2		
기선변화	공 란										
입도결과

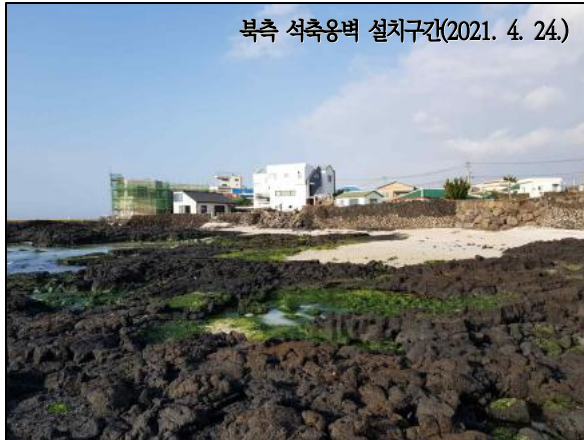
지역명	제주시 협재	분류번호	제주-제주-03	27/30
<div>3번 기준점 남측(2021. 4. 24.)</div>  		<div>북측 석축옹벽 설치구간(2021. 4. 24.)</div>

1차 조사시 남측 백사장에 비사 피해 방지를 위한 비사방지막을 설치함				
<div>3번 기준점 남측(2021. 10. 19.)</div>  		<div>북측 석축옹벽 설치구간(2021. 10. 19.)</div>

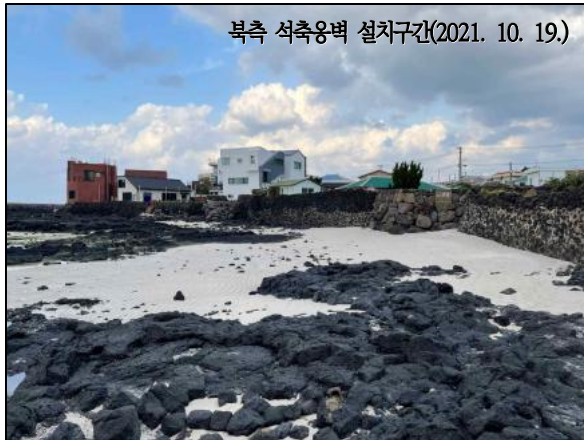
전년 대비 남측 및 북측구간 해빈폭 및 단면적이 감소함				
<div>3번 기준점 남측(2022. 6. 14.)</div>  		<div>북측 석축옹벽 설치구간(2022. 6. 14.)</div>  		
전년대비 전체적으로 해빈폭 및 단면적이 감소함

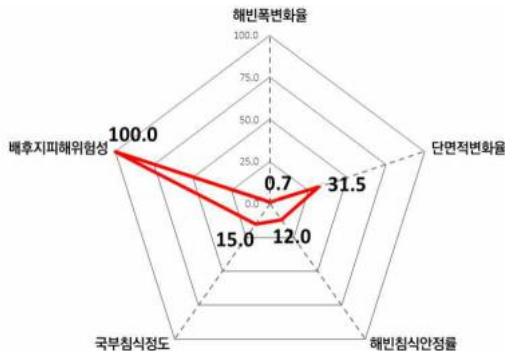
지역명	제주시 협재			분류번호			제주-제주-03			30/30	
침퇴적 원인											
◦ 고파랑(최대파고 3m 이상) 출현회수(기상청 추자도 부이)											
연도	'14	'15	'16	'17	'18	'19	'20	'21	'22	'23	
관측일수	308	267	347	360	362	302	254	343	365	337	
출현회수	742	736	1,109	1,067	1,382	875	566	1,196	1,008	858	
평균대비증감(%)	-17.1	-5.2	10	2	31.4	-0.3	-23.3	20	-5	-12.4	
◦ 강수량 비교(기상청 제주 관측소)											
연도	'13	'14	'15	'16	'17	'18	'19	'20	'21	'22	'23
월평균 강수량(mm)	71.6	130.3	144	118	64.4	147.5	165	115.8	133.2	89.7	120.4
전년대비 증감(%)	-	82	10.5	-18	-45.4	128.8	11.9	-29.8	15	-32.7	34.3
◦ 백사장 잠식 현황											
잠식면적(m²)			잠식 해빈폭(m)			잠식원인					
3,949			5.9			친수공간					
◦ Source/Sink : 주변에 모래공급원이 없음											
◦ 구조물 현황 호안

고찰											
◦ 남측구간(1~2번 기선) 1차 조사 시 비사방지막 설치함											
◦ 북측구간(4~5번 기선)은 만조 시 해수가 유입되는 구간이 존재함											
◦ 국부 침식이 나타나는 북측구간(4~5번 기선)에 대한 피해 방지 대책 필요

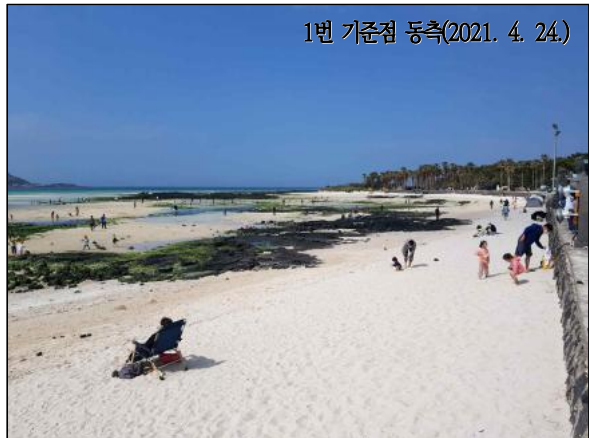
지역명	제주시 금능	분류번호	제주-제주-06	16/19
<div>1번 기준점 동측(2021. 4. 24.)</div>

동측구간에 모래포집기가 설치되어 있으며, 서측구간은 2차 조사시 암반이 노출됨				
<div>1번 기준점 동측(2021. 10. 19.)</div>

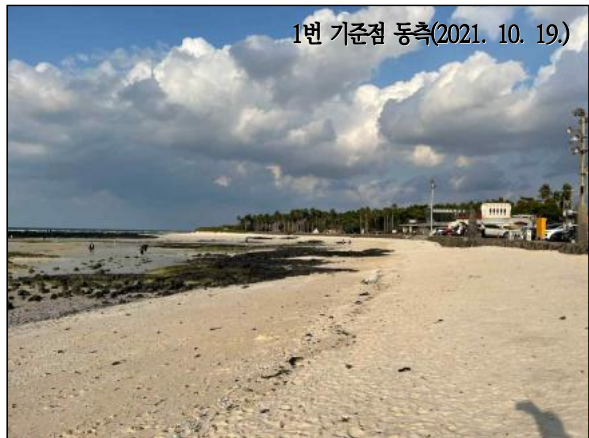
1차 및 2차 조사 비교 시 해변폭 및 단면적에 큰 변화 없음				
<div>1번 기준점 동측(2022. 6. 14.)</div>

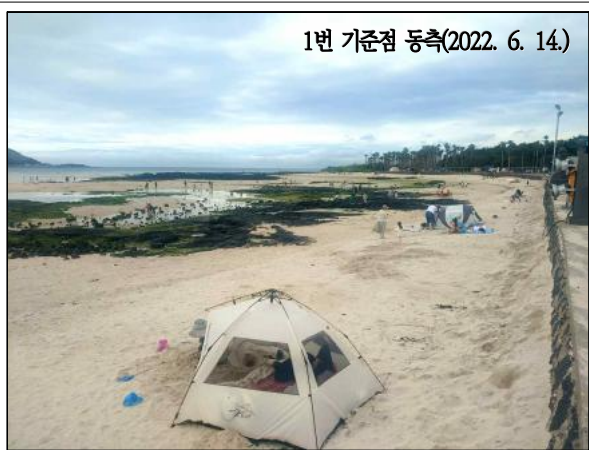
전년대비 전반적으로 큰 변화 없음

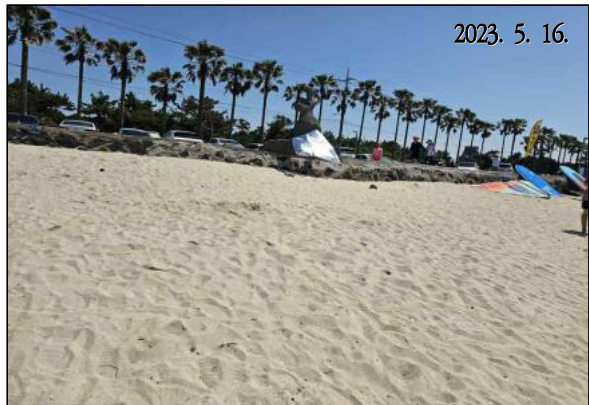
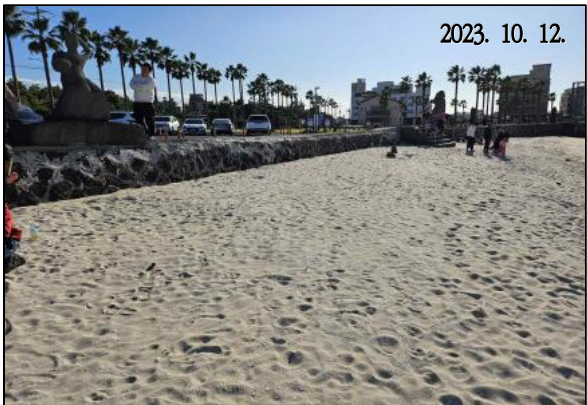
</div>		
① 서측구간 1차 조사대비 2차 조사 시 호안 전면 모래 분포 감소				
<div>2023. 10. 12.</div> <div>

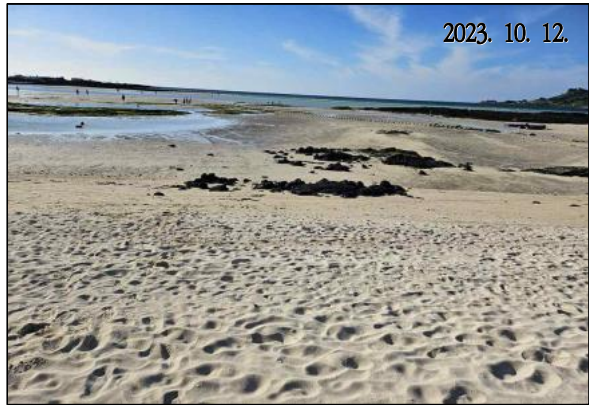
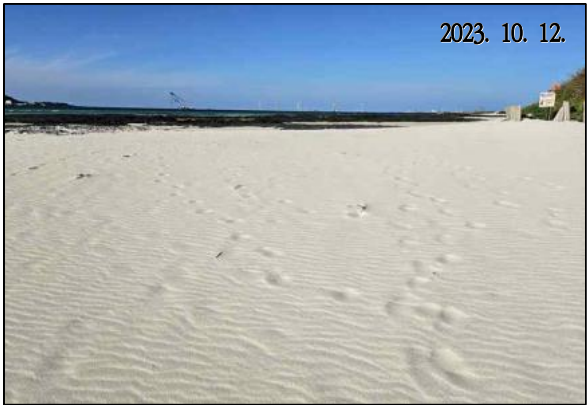
</div>		
② 중앙구간 2차 조사 시 해변 전경		③ 동측구간 2차 조사 시 해변 전경		
<div>○ 동측 자연해안 구역에 모래포집기가 설치되어 있음</div> <div>○ 2023년 단면측량결과, 전년 대비 평균 해변폭 2.1m, 평균 단면적 2.3㎡가 감소하였으며, 전 빈기울기는 평균 10.6°로 전년 대비 0.7° 급해짐</div>

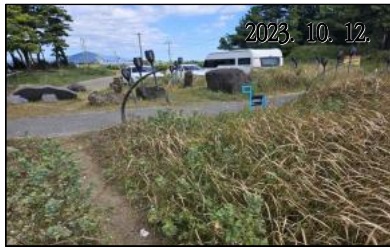
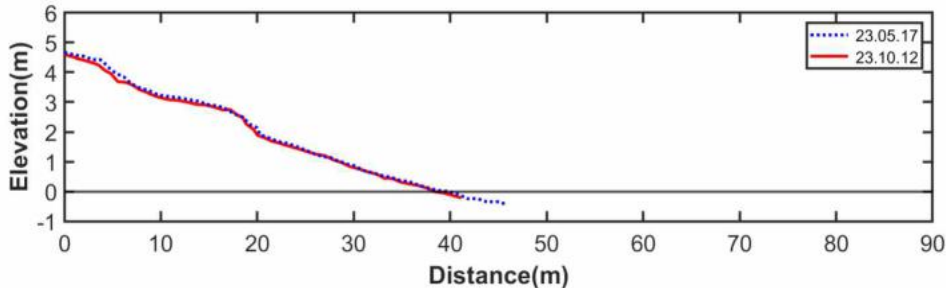
지역명	서귀포시 하모					분류번호		제주-서귀포-07		6/31	
기선번호	기준점 위치					기준점 좌표		N	33°12'38.99"		
								E	126°15'43.90"		
1번

평균 해빈폭(m)		39.6			
						평균 단면적(m²)		83.2			
						방위각(°)		234.9			
						타원체고(m)		29.101			
측량결과	(기준 : E.L. 0.0m)										
	구분	2019/05	2019/09	2020/03	2020/10	2021/04	2021/10	2022/06	2022/10	2023/05	2023/10
	해빈폭(m)	36.9	32.7	35.8	35.0	36.0	35.2	34.8	35.4	40.8	38.4
	단면적(m²)	72.2	67.3	69.7	69.6	71.2	71.0	69.1	73.8	84.4	82.0
	전반기울기(°)	4.5	6.9	5.1	4.7	7.3	5.6	5.9	6.8	4.0	4.7
기선변화

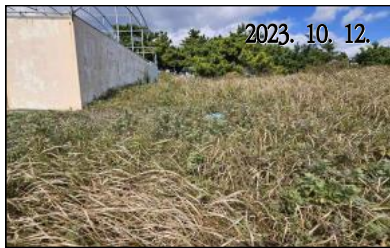
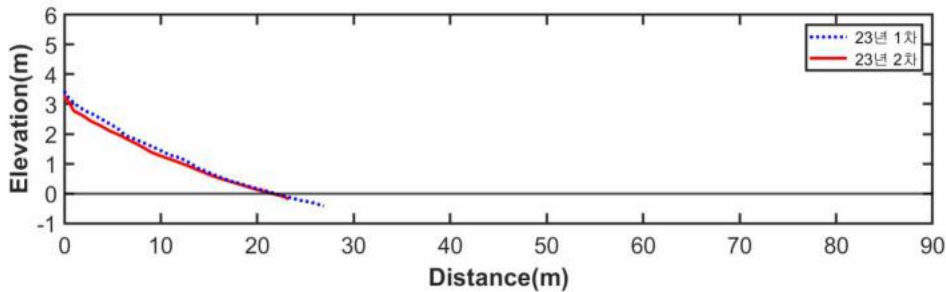
지역명	서귀포시 하모				분류번호			제주-서귀포-07		7/31	
기선번호	기준점 위치				기준점 좌표			N	33°12'39.99"		
								E	126°15'40.70"		
2번

평균 해빈폭(m)			22.5			
					평균 단면적(㎡)			27.5			
					방위각(°)			199.2			
					타원체고(m)			27.989			
측량결과	(기준 : E.L. 0.0m)										
	구분	2019/05	2019/09	2020/03	2020/10	2021/04	2021/10	2022/06	2022/10	2023/05	2023/10
	해빈폭(m)	21.9	22.1	21.4	19.2	20.3	19.1	19.1	21.5	23.1	21.8
	단면적(㎡)	27.0	26.9	26.8	22.8	24.5	22.1	22.5	25.0	28.9	26.1
	전반기울기(°)	5.9	5.5	5.2	5.0	6.6	5.5	6.0	4.9	4.7	5.7
기선변화

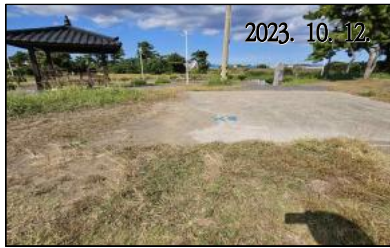
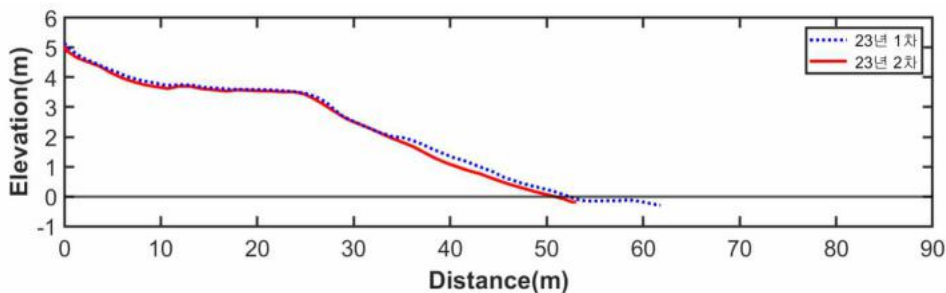
지역명	서귀포시 하모					분류번호		제주-서귀포-07		8/31	
기선번호	기준점 위치					기준점 좌표		N	33°12'41.07"		
								E	126°15'39.09"		
3번

평균 해빈폭(m)		51.9			
						평균 단면적(m²)		134.0			
						방위각(°)		192.9			
						타원체고(m)		29.601			
측량결과	(기준 : E.L. 0.0m)										
	구분	2019/05	2019/09	2020/03	2020/10	2021/04	2021/10	2022/06	2022/10	2023/05	2023/10
	해빈폭(m)	51.2	49.1	45.9	49.7	49.9	49.5	47.7	52.1	52.9	50.9
	단면적(m²)	125.5	118.8	113.6	119.9	119.7	120.1	114.0	133.2	136.9	131.0
	전반기울기(°)	6.5	5.8	6.2	5.3	6.3	4.3	5.7	5.3	4.1	4.7
기선변화

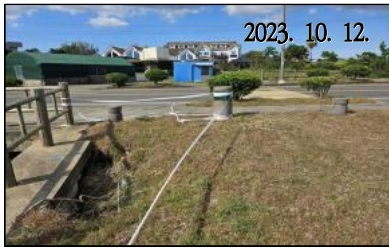
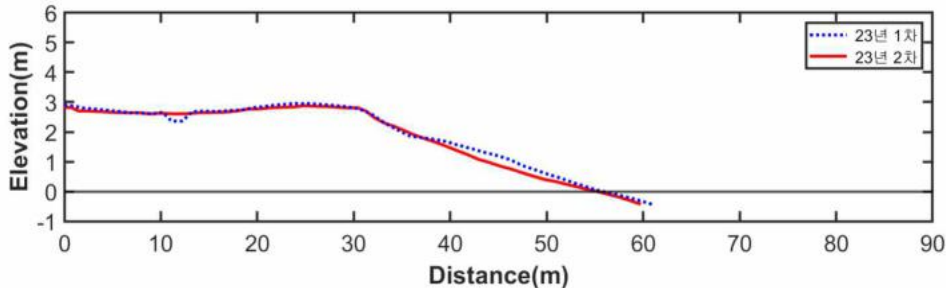
지역명	서귀포시 하모					분류번호		제주-서귀포-07		9/31	
기선번호	기준점 위치					기준점 좌표		N	33°12'41.05"		
								E	126°15'36.27"		
4번	<div>2023. 10. 12.</div>

평균 해빈폭(m)		55.9			
						평균 단면적(m²)		113.1			
						방위각(°)		164.9			
						타원체고(m)		27.439			
측량결과	(기준 : E.L. 0.0m)										
	구분	2019/05	2019/09	2020/03	2020/10	2021/04	2021/10	2022/06	2022/10	2023/05	2023/10
	해빈폭(m)	54.1	53.8	52.7	53.6	53.6	52.9	50.8	56.1	56.3	55.4
	단면적(m²)	100.4	96.4	95.6	98.0	99.9	99.3	93.4	104.3	115.0	111.2
	전반기울기(°)	4.7	5.0	4.8	3.7	4.6	4.0	6.0	4.0	5.0	4.5
기선변화

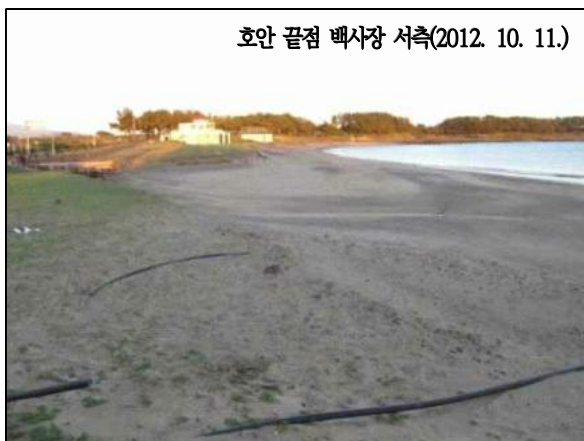
<p>백사장 서측 자연해안 일부 구간에서 포락이 진행됨</p>

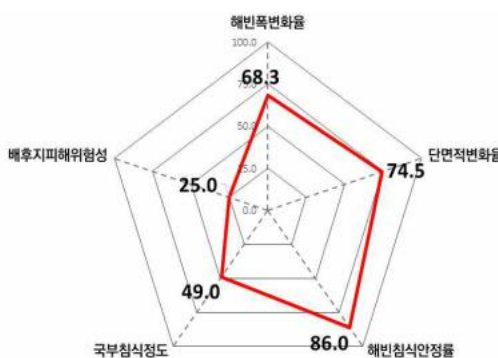
지역명	서귀포시 하모				분류번호				제주-서귀포-07				31/31	
침퇴적 원인														
◦ 고파랑(최대파고 3m 이상) 출현회수(기상청 마라도 부이)														
연도	'10	'11	'12	'13	'14	'15	'16	'17	'18	'19	'20	'21	'22	'23
관측일수	363	286	342	344	323	344	341	364	361	338	313	343	365	299
출현회수	2,171	1,393	2,200	2,115	1,866	1,553	1,669	1,894	2,072	1,496	1,330	1,905	1,853	1,636
평균대비 증감(%)	12.6	-8.3	21.1	15.8	8.8	-15.0	-7.8	-2.0	8.1	-16.6	-20.0	4.6	-4.4	3.0
◦ 강수량 비교(기상청 서귀포 관측소)														
연도	'13	'14	'15	'16	'17	'18	'19	'20	'21	'22	'23			
월평균 강수량(mm)	90.6	206.1	218.2	183.7	111.2	180.5	184.2	174.1	176.8	130.1	185.1			
전년대비 증감(%)	-	127.6	5.9	-15.8	-39.5	62.4	2	-5.5	1.5	-26.4	42.2			
◦ 백사장 잠식 현황														
잠식면적(m²)				잠식 해빈폭(m)				잠식원인						
8,851				34.2				해안도로, 친수공간						
◦ 구조물 현황														
호안, 항만시설, 친수공간

고찰														
◦ 조사 시기별로 평균 해빈폭 및 단면적은 비슷한 수준을 유지, 2022년 2차 조사 시부터 증가 양상														
◦ 연안정비사업 시행 시 파손된 서측구간 모래포집기 정비 필요

◦ 소하천 유출수에 의한 모래 유실 방지대책 필요

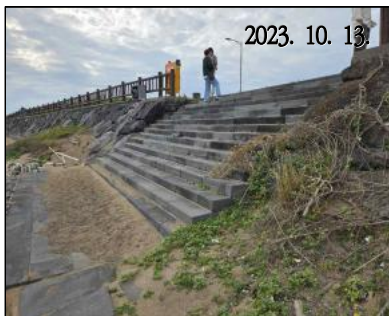
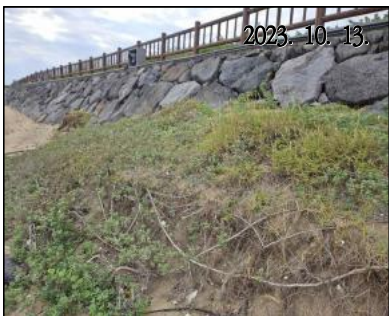
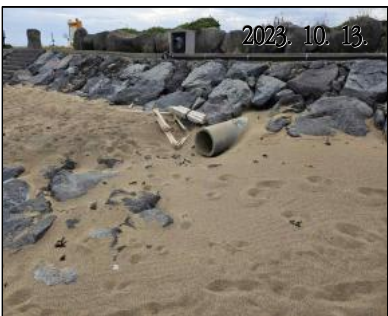
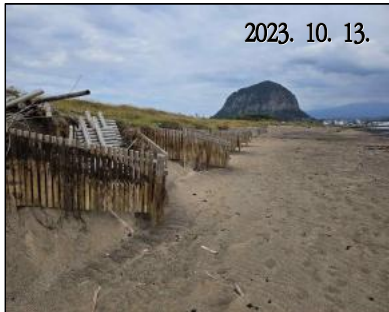
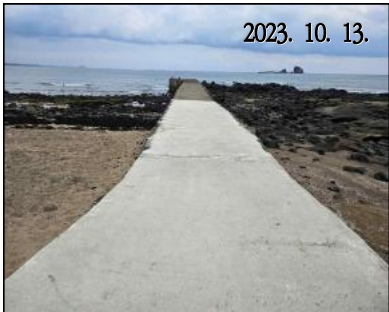
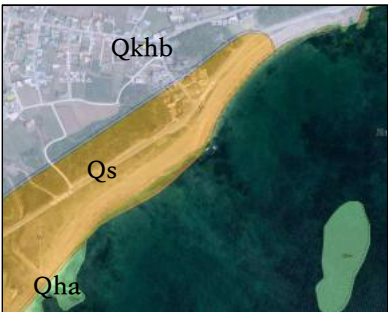
① 계단			② 석축호안			③ 배수구

④ 모래포집기 W형			⑤ 도류제			지질도(1:50,000)			
지질학적특성	구분 및 기호		지층명		암석				
	Qkhh		광해악현무암		광해악현무암				
	Qs		사구층		사구				
	Qhs		하모리층		하모리층				
<div>① 계단 : 길이 7m, 너비 6m</div> <div>② 석축호안 : 길이 300m, 높이 2m</div> <div>③ 배수구</div> <div>④ 모래포집기 W형</div> <div>⑤ 도류제 : 길이 100m, 너비 4m</div>

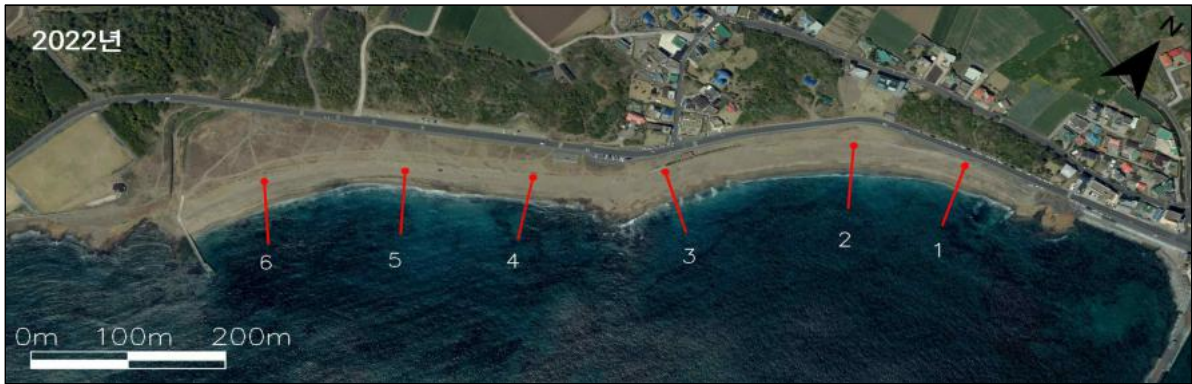
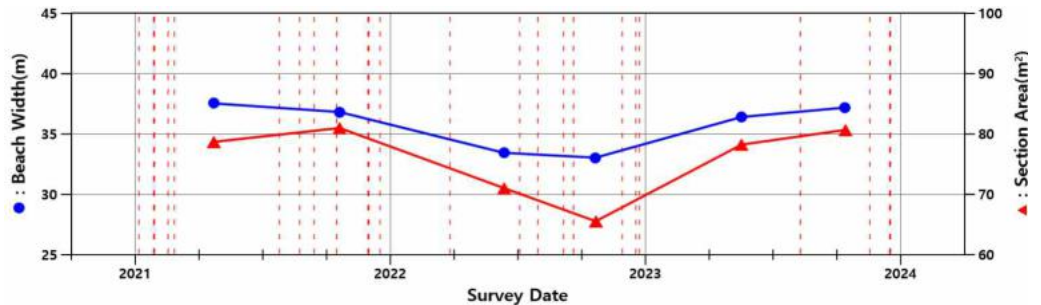
(3) 기선변화

분석								
<ul style="list-style-type: none">○ 2023년 단면측량결과, 전년 대비 평균 해빈폭 3.2m, 평균 단면적 9.7㎡가 증가하였으며, 전빈기울기는 평균 8.7°로 전년 대비 1° 완만해짐○ 6번 기선에서 해빈폭 8.5m, 단면적 30.1㎡가 증가하여 대상지역내 최대 증가폭을 나타냄

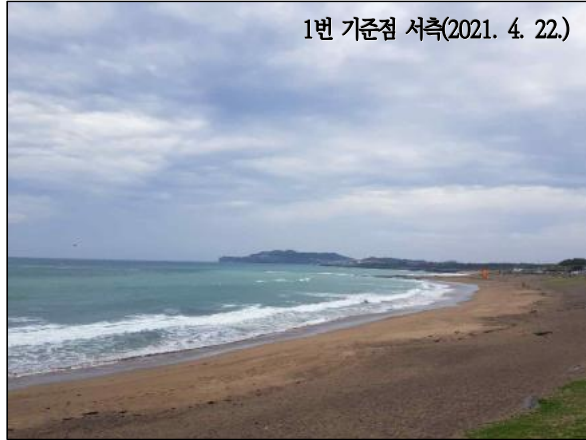
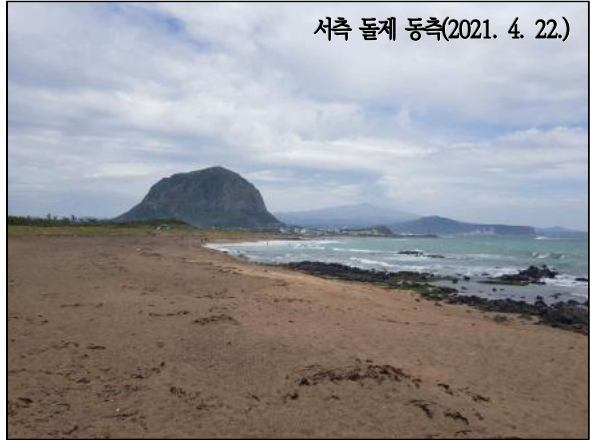
<div>동측구간은 배후지에 석축호안이, 서측구간은 자연해안으로 이루어짐</div>				
<div>1번 기준점 서측(2021. 10. 20.)</div>

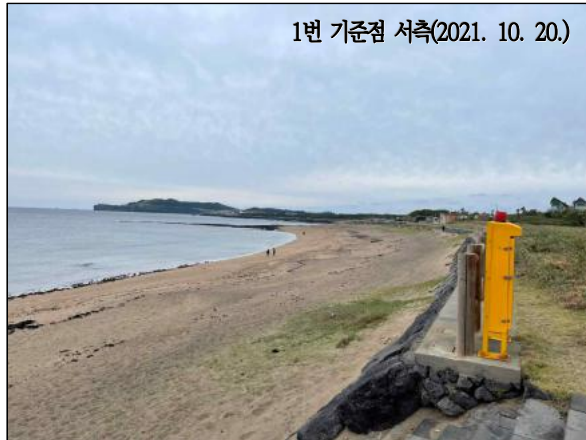
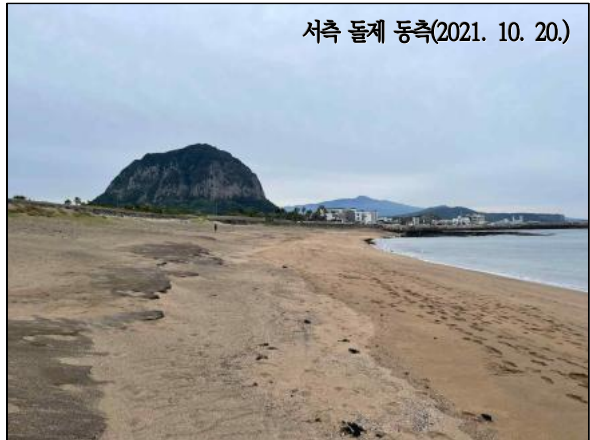
<div>서측구간 1차 조사 대비 2차 조사시 모래 유실에 의해 해변폭 및 단면적이 감소함</div>				
<div>1번 기준점 서측(2022. 6. 12.)</div>

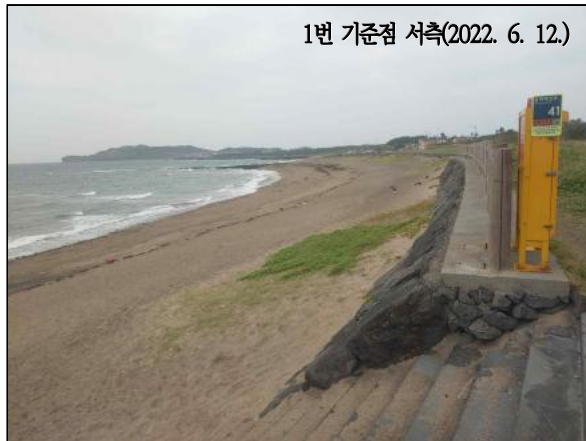
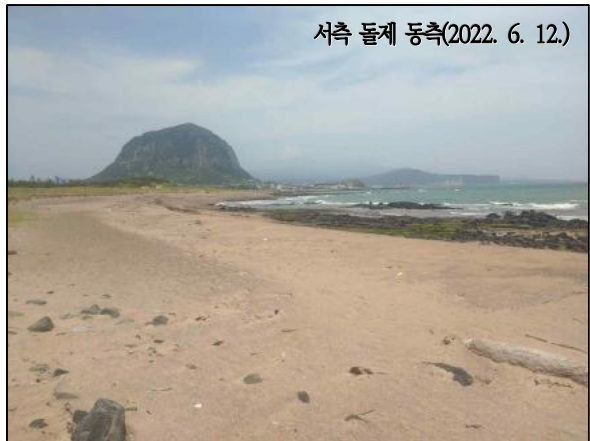
<div>전년대비 서측구간에서 해변폭 및 단면적이 감소함</div>

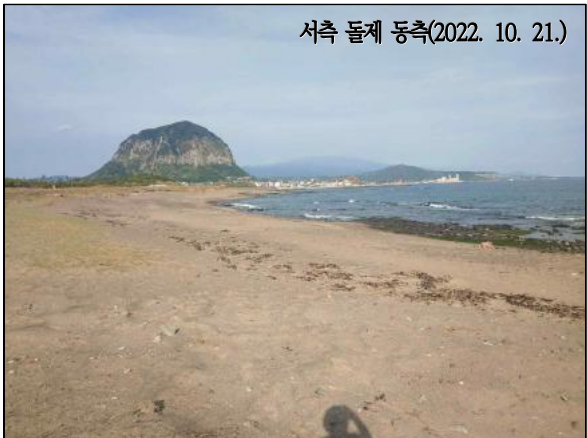
1차 조사대비 2차 조사시 서측구간에서 모래 유실로 암반 노출이 진행됨				
1번 기준점 서측(2023. 5. 17.)		서측 돌제 동측(2023. 5. 17.)

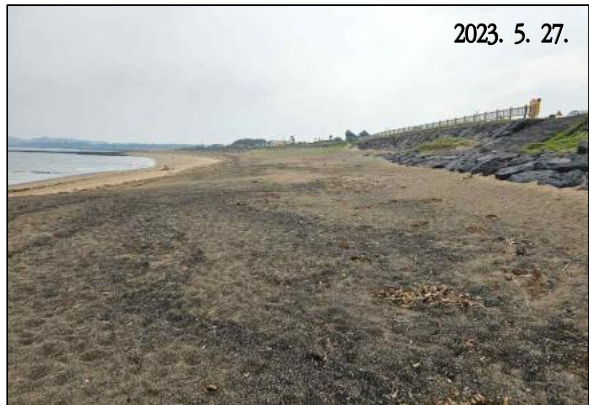
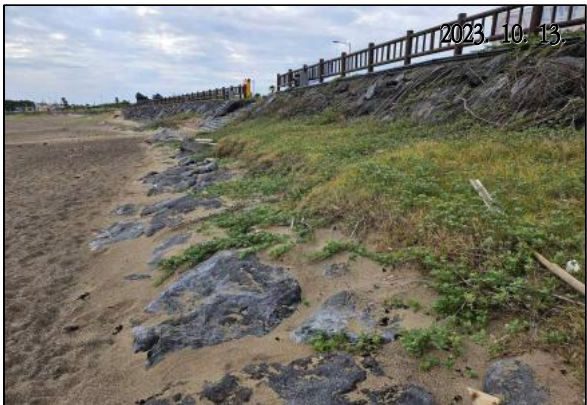
</div>		
① 동측구간 1차 조사대비 2차 조사 시 석축호안 전면 모래 분포 증가				
<div>2023. 10. 13.</div> <div>

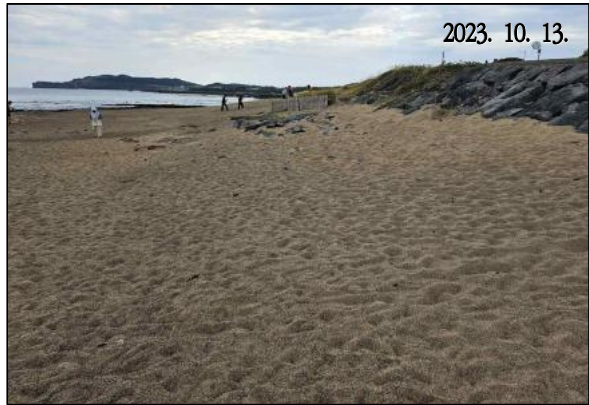
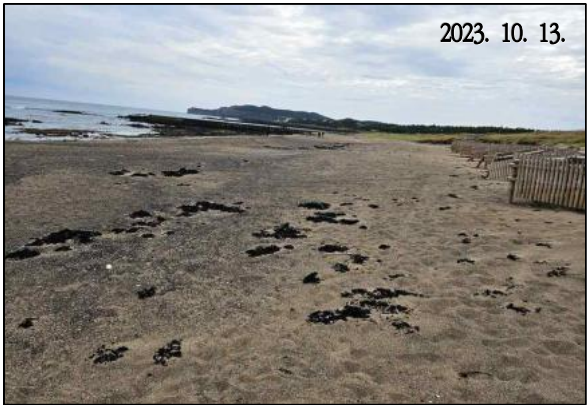
</div>		
② 중앙구간 2차 조사 시 해변 전경		③ 서측구간 2차 조사 시 모래 분포 증가		
<div>○ 서측구간 모래포집기 파손 방치됨</div> <div>○ 2023년 단면측량결과, 전년 대비 평균 해변폭 3.2m, 평균 단면적 9.7㎡가 증가하였으며, 전 빈기울기는 평균 8.7°로 전년 대비 1° 완만해짐</div>

◦ 파손된 연안시설물(모래포집기 등)의 유지보수 대책 필요

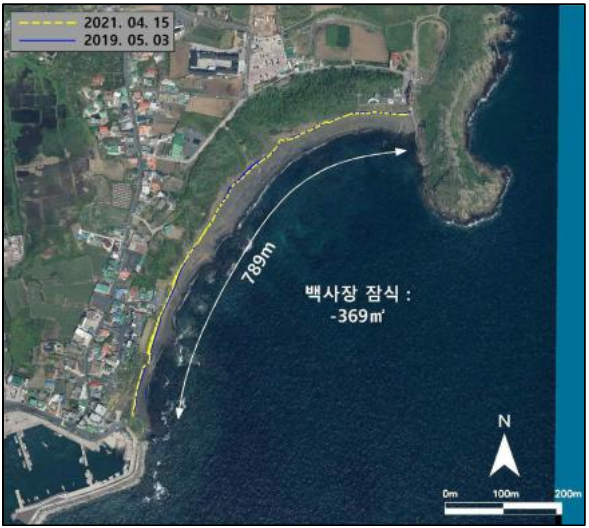
<p>2021. 04. 15 2019. 05. 03</p> <p>789m</p> <p>백사장 잠식 : -369㎡</p> </div> </div>				
<div style="display: flex; justify-content: space-around;"> <div style="text-align: center;">
