2023년 연안침식 실태조사

[제주특별자치도]

2023. 12

해양수산부

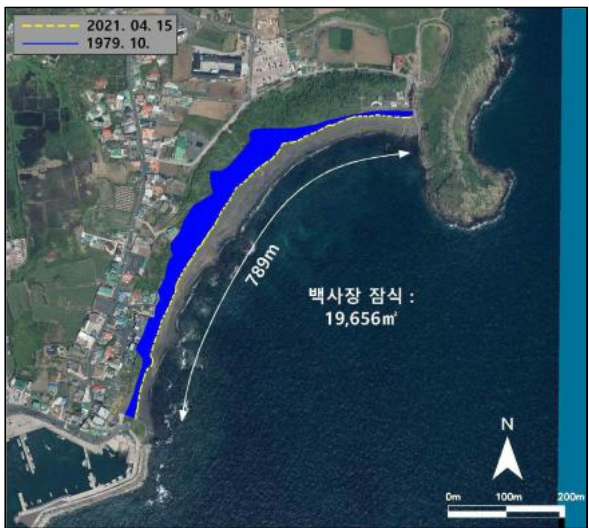
<p>2021. 04. 15 1979. 10.</p> <p>789m</p> <p>백사장 잠식 : 19,656㎡</p> </div> <div style="text-align: center; font-size: 2em; color: gray;">공 란</div> </div>				
특 징				
<ul style="list-style-type: none"> ○ 1995년은 친수공간 조성 및 식생구간 증가로 백사장이 잠식됨 ○ 2003년은 변화가 미미함 ○ 2013년은 친수공간 조성으로 백사장이 잠식됨 				
기간		백사장잠식		비고
		잠식면적(㎡)	잠식폭(m)	
1979~1995		12,008	15.6	
1995~2003		316	0.4	
2003~2013		8,191	10.7	
2013~2015		-490	-0.6	
2015~2017		0	0.0	
2017~2019		0	0.0	
2019~2021		-369	-0.5	
1979~2021		19,656	25.6

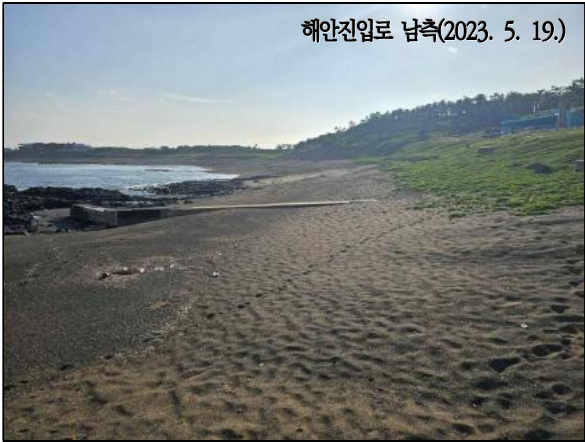
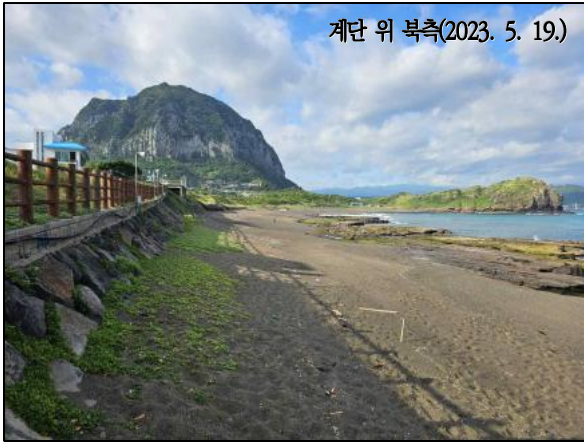
전년대비 뚜렷한 침·퇴적 변화 보이지 않음

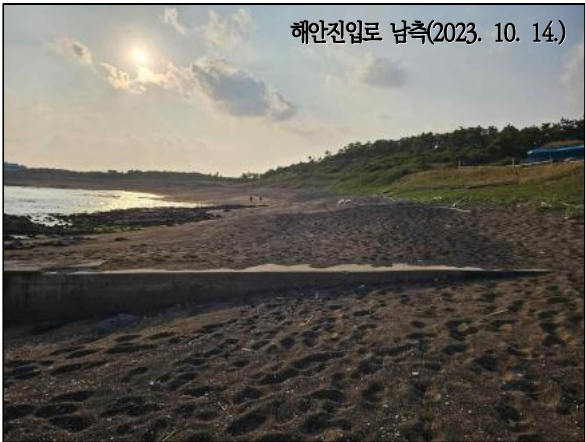
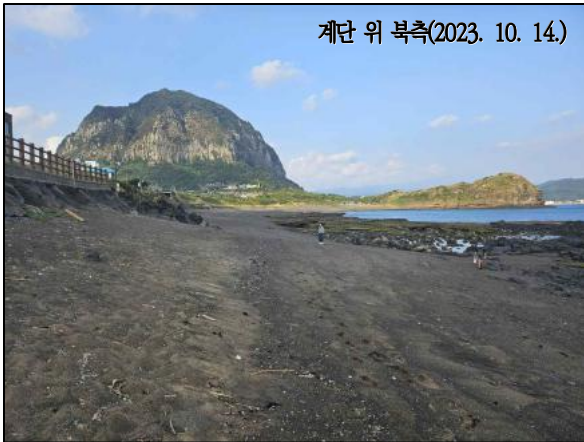
1차 조사대비 2차 조사 시 서측구간에서 경사도가 커짐				
공 란

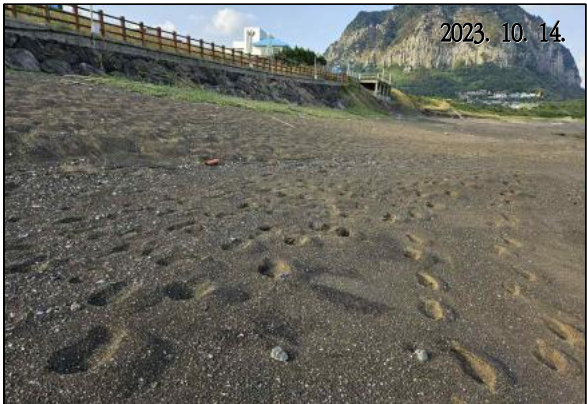
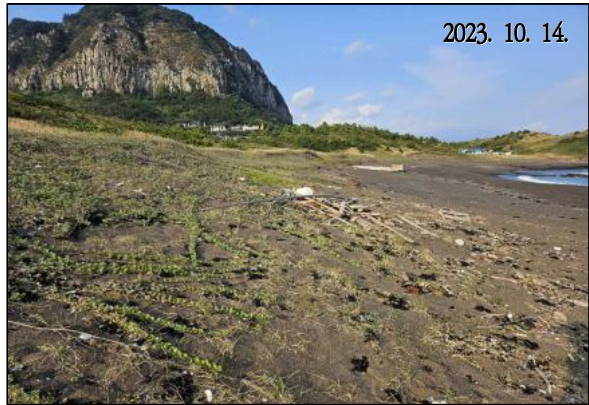
<div>2023. 10. 14.</div>		
① 서측구간 1차 조사대비 2차 조사 시 경사도가 커짐

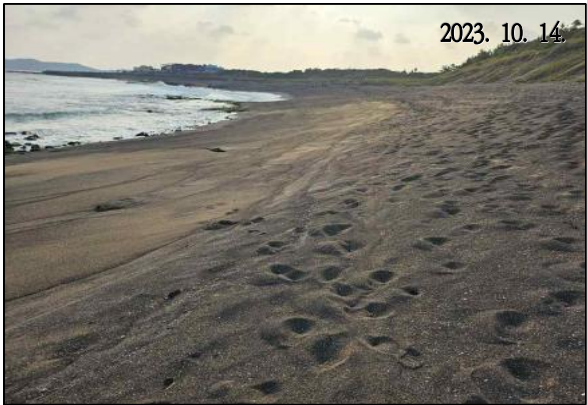
<div>2023. 10. 14.</div>		
② 중앙구간 2차 조사 시 파손된 모래포집기 방지		③ 동측구간 2차 조사 시 해변 전경		
<div>○ 중앙 및 동측구간 파손된 모래포집기가 유실됨</div> <div>○ 2020년 이후 평균 해빈폭 및 단면적이 큰 변화없이 유지됨</div> <div>○ 2023년 단면측량결과, 전년 대비 평균 해빈폭 0.5m, 평균 단면적 0.8㎡가 증가하였으며, 전 빈기울기는 평균 10.8°로 전년 대비 0.6° 급해짐</div>

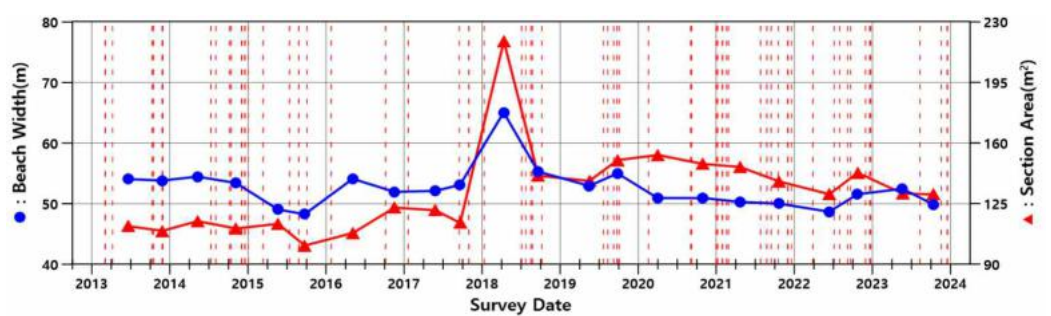
○ 2023년 단면측량결과, 전년 대비 평균 해빈폭 1m 증가, 평균 단면적 4.9m ² 감소하였으며, 전빈기울기는 평균 9.6°로 전년 대비 0.1° 급해짐 ○ 5번 기선에서 해빈폭 3.5m 증가, 3번 기선에서 단면적 18m ² 가 감소하여 대상지역내 최대 증감폭을 나타냄							
분석

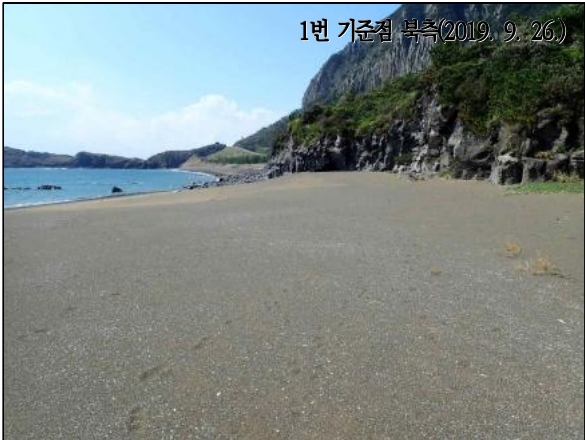
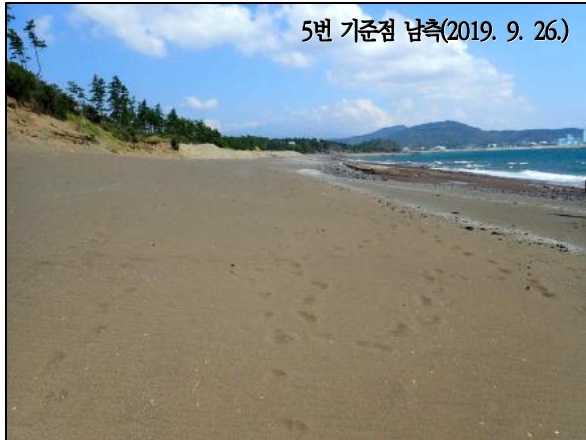
중양을 제외한 서측 및 동측구간에서 모래가 유실되어 암반이 노출됨				
<div>1번 기준점 북측(2020. 4. 1.)</div>

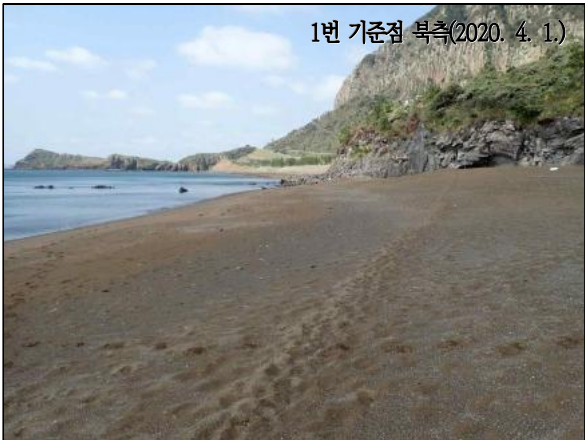
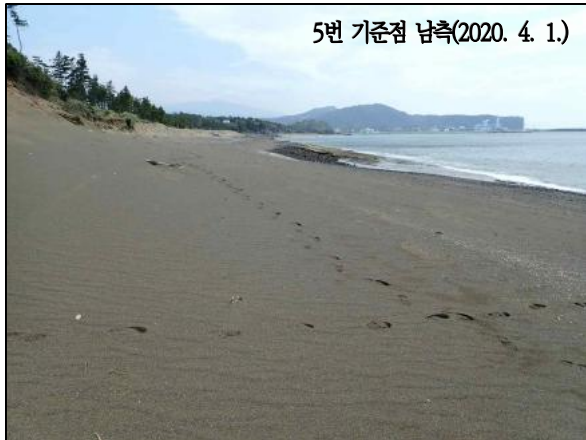
동측구간에서 해빈폭 및 단면적이 증가함				
<div>1번 기준점 북측(2020. 10. 28.)</div>

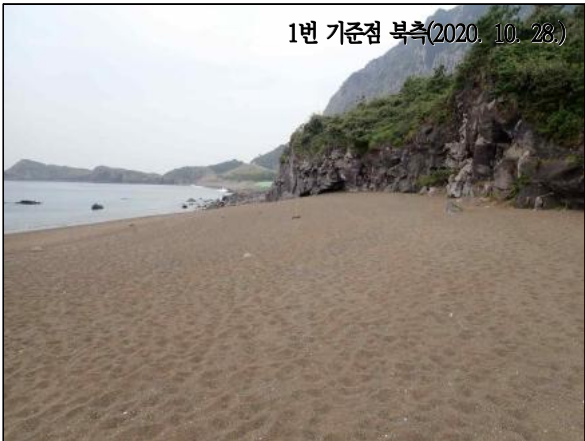
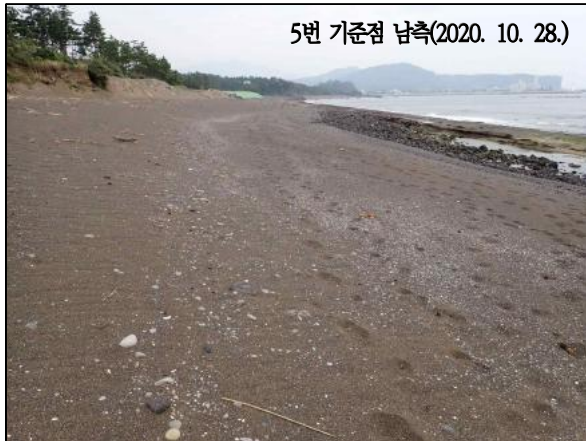
서측구간에서 태풍 내습으로 인하여 자연해안 포락이 진행됨

서측 자연해안 구간(4~5번 기선)은 포락이 지속적으로 발생하고 있어, 이에 대한 관리 대책이 필요함

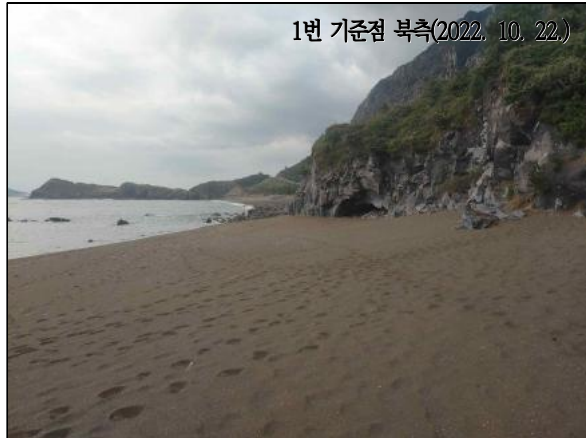
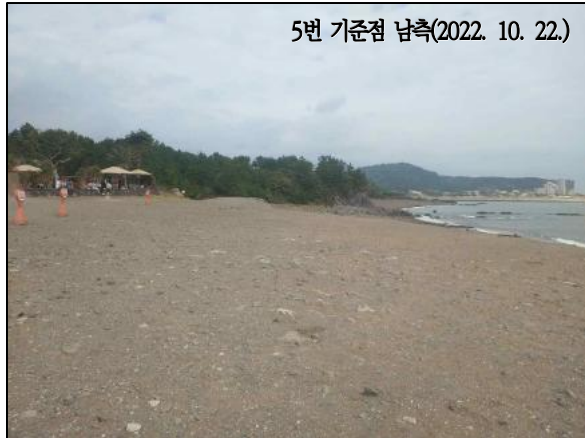
1차 조사대비 2차 조사시 전체적으로 자갈 분포가 증가함				
<p>1번 기준점 북측(2023. 5. 19.)</p>

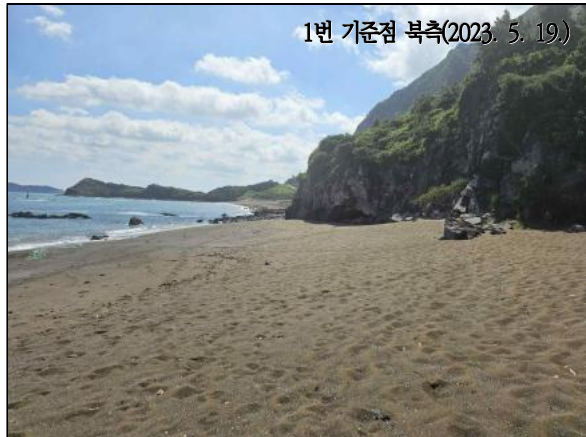
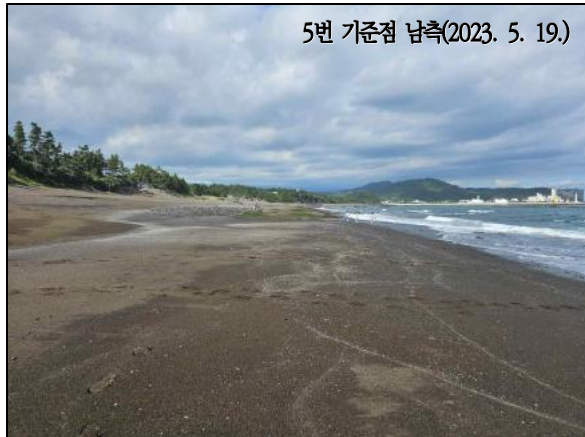
전년대비 해변폭은 유사하나 단면적은 중앙구간에서 감소함				
<p>1번 기준점 북측(2023. 10. 13.)</p>

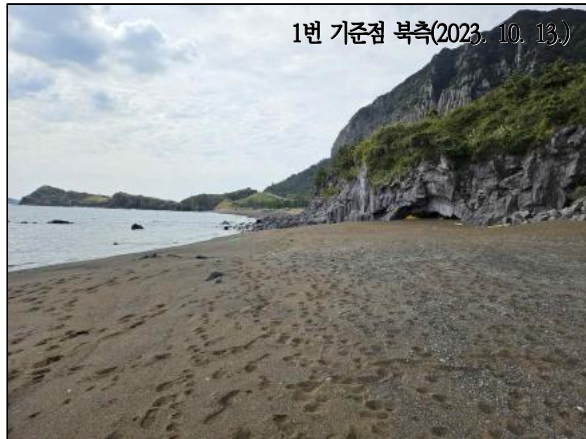
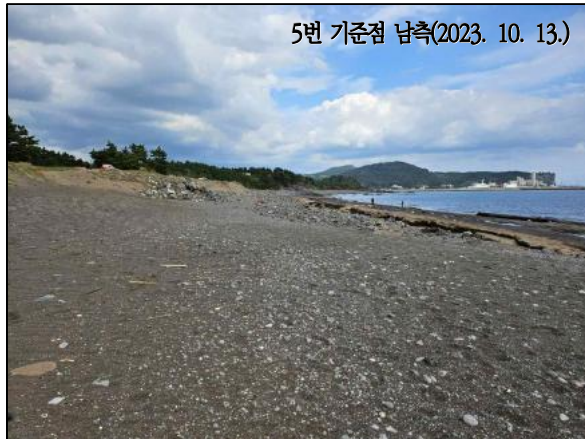
1차 조사대비 2차 조사 시 서측구간에서 자갈 분포가 감소함

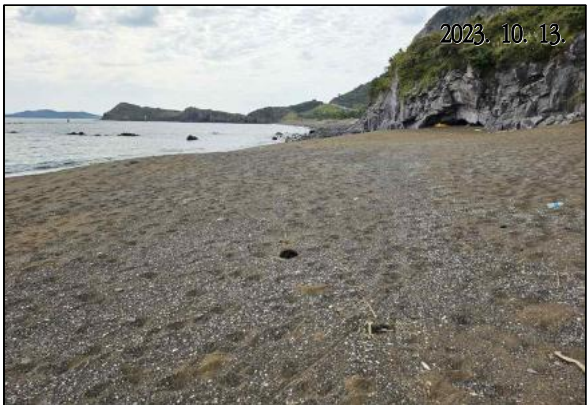
</div> <div>2023. 10. 13.</div>		
① 동측구간 1차 조사대비 2차 조사 시 자갈분포 증가				
<div>

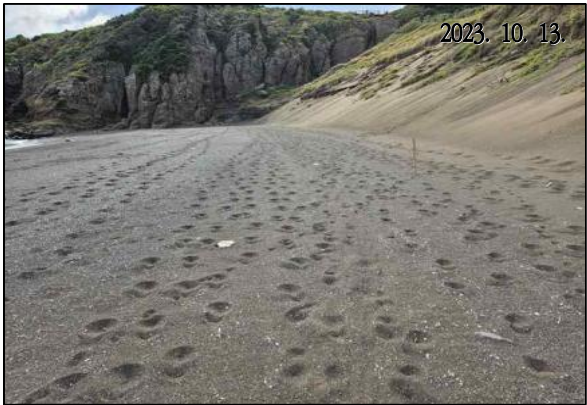
</div> <div>2023. 10. 13.</div>		
② 중앙구간 2차 조사 시 전빈부 전경		③ 서측구간 2차 조사 시 자갈 분포 감소		
<div>○ 2023년 단면측량결과, 전년 대비 평균 해빈폭 1m 증가, 평균 단면적 4.9㎡ 감소하였으며, 전 빈기울기는 평균 9.6°로 전년 대비 0.1° 급해짐</div>

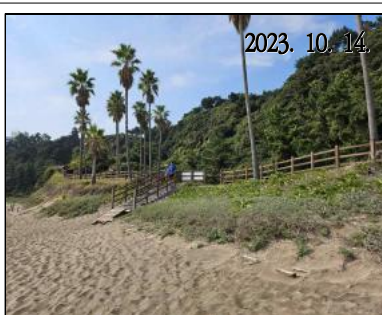
</div>		<div>2023. 10. 14.</div> <div> </div>		<div> </div>		
④ 산책로		⑤ 자연해안		지질도(1:50,000)		
지질학적특성	구분 및 기호	지층명		암석		
	Qkta	강정동현무암질조면안산암		강정동현무암질조면안산암		
<div>① 방파호안 : 길이 105m, 높이 3~5m</div> <div>② 계단식호안 : 길이 25m, 높이 1~2.4m</div> <div>③ 사구 : 길이 150m</div> <div>④ 산책로 : 길이 155m, 폭 1.8m</div> <div>⑤ 자연해안 : 길이 185m</div>

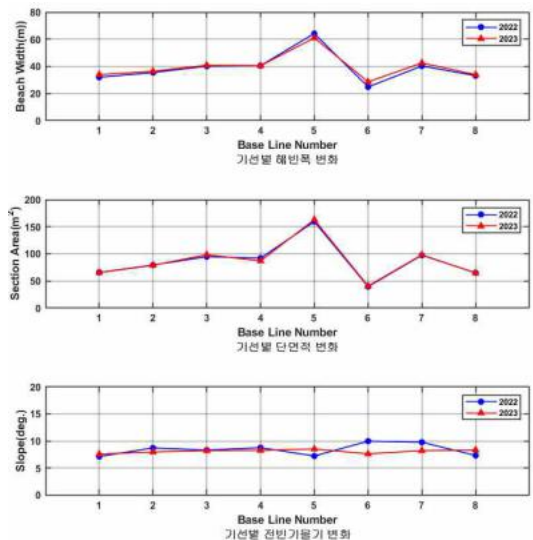
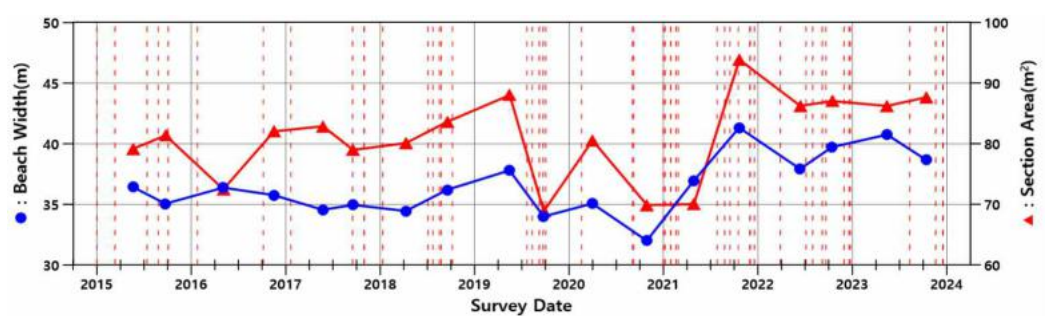
측량시기별
평균해빈폭
및 단면적
변화

○ 2023년 단면측량결과, 전년 대비 평균 해빈폭 0.9m, 평균 단면적 0.4㎡가 증가하였으며, 전빈기울기는 평균 9.7°로 전년 대비 0.2° 완만해짐

○ 6번 기선에서 해빈폭 3.8m, 5번 기선에서 단면적 3.6㎡가 증가하여 대상지역내 최대 증가폭을 나타냄

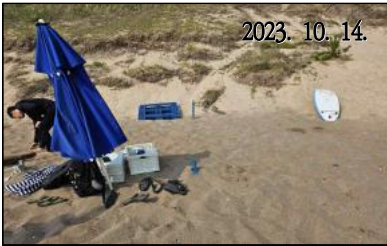
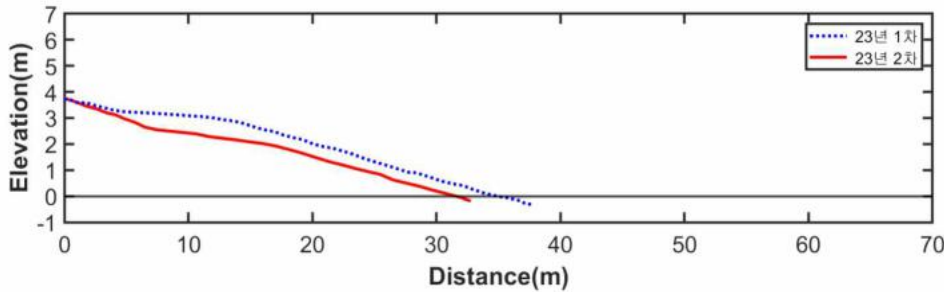
지역명	서귀포시 중문				분류번호			제주-서귀포-05		6/35	
기선번호	시점 위치				시점 좌표			N	33°14'42.32"		
								E	126°24'47.10"		
1번

평균 해빈폭(m)			33.9			
					평균 단면적(㎡)			65.2			
					방위각(°)			190.5			
					타원체고(m)			-			
측량결과	(기준 : E.L. 0.0m)										
	구분	2019 /05	2019 /09	2020 /04	2020 /10	2021 /04	2021 /10	2022 /06	2022 /10	2023 /05	2023 /10
	해빈폭 (m)	34.0	30.4	36.8	29.8	26.6	31.0	28.1	35.8	35.8	32.0
	단면적 (㎡)	68.1	55.5	80.4	54.4	39.0	52.4	56.4	74.9	73.2	57.2
	전반기울기 (°)	7.1	8.0	7.9	5.4	4.2	5.1	6.8	7.4	7.3	7.8
기선변화

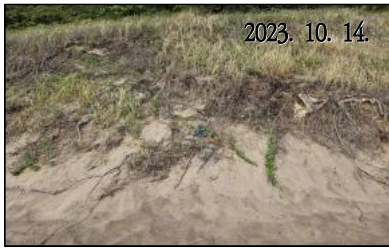
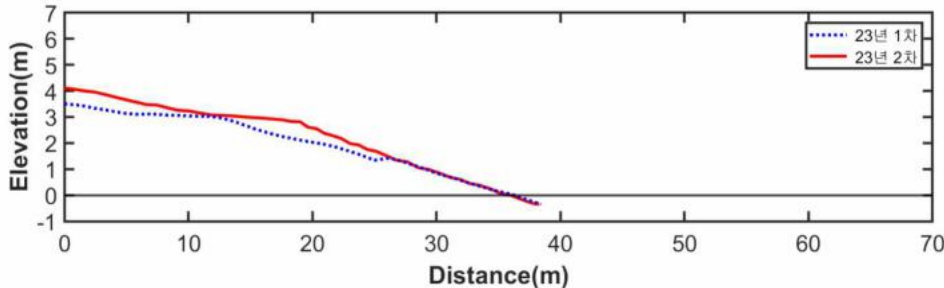
지역명	서귀포시 중문					분류번호		제주-서귀포-05		7/35	
기선번호	시점 위치					시점 좌표		N	33°14'42.73"		
								E	126°24'43.43"		
2번

평균 해빈폭(m)		36.4			
						평균 단면적(m²)		78.8			
						방위각(°)		183.4			
						타원체고(m)		-			
측량결과	(기준 : E.L. 0.0m)										
	구분	2019/05	2019/09	2020/04	2020/10	2021/04	2021/10	2022/06	2022/10	2023/05	2023/10
	해빈폭(m)	37.7	31.5	36.5	29.2	27.8	32.4	32.3	38.6	36.8	36.0
	단면적(m²)	90.2	58.1	75.1	57.1	52.0	70.8	74.2	84.4	73.6	84.0
	전반기울기(°)	7.7	7.4	7.9	7.5	7.1	7.7	8.6	8.8	8.0	7.9
기선변화

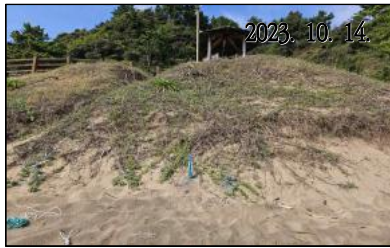
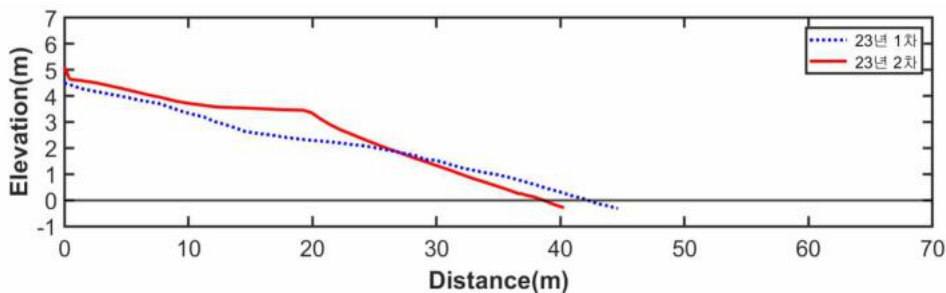
지역명	서귀포시 중문			분류번호			제주-서귀포-05		8/35		
기선번호	시점 위치			시점 좌표			N	33°14'43.03"			
							E	126°24'39.14"			
3번

평균 해빈폭(m)			40.8				
				평균 단면적(m²)			98.4				
				방위각(°)			178.0				
				타원체고(m)			-				
측량결과	(기준 : E.L. 0.0m)										
	구분	2019/05	2019/09	2020/04	2020/10	2021/04	2021/10	2022/06	2022/10	2023/05	2023/10
	해빈폭(m)	41.5	30.5	40.3	29.1	33.9	45.5	39.2	41.1	42.9	38.7
	단면적(m²)	107.2	64.2	96.7	69.9	71.1	99.9	91.0	98.6	93.7	103.1
	전빈기울기(°)	10.2	6.8	6.4	9.2	3.7	8.0	8.0	8.6	7.7	8.7
기선변화

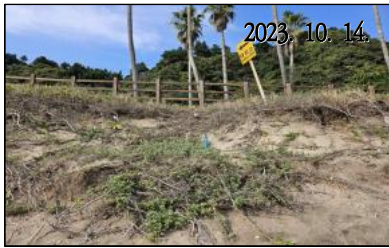
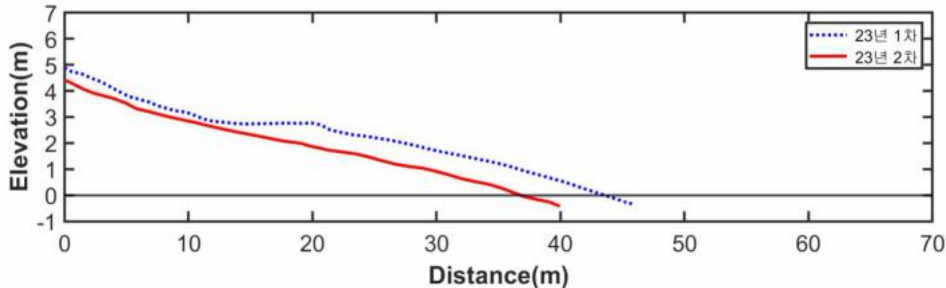
지역명	서귀포시 중문					분류번호		제주-서귀포-05		9/35	
기선번호	시점 위치					시점 좌표		N	33°14'42.20"		
								E	126°24'33.23"		
4번

평균 해빈폭(m)		40.6			
						평균 단면적(㎡)		87.0			
						방위각(°)		169.5			
						타원체고(m)		-			
측량결과	(기준 : E.L. 0.0m)										
	구분	2019/05	2019/09	2020/04	2020/10	2021/04	2021/10	2022/06	2022/10	2023/05	2023/10
	해빈폭(m)	45.6	37.9	38.5	38.7	48.3	51.2	42.4	38.7	44.0	37.1
	단면적(㎡)	120.2	86.0	98.6	82.9	88.0	128.5	100.9	83.1	100.0	73.9
	전빈기울기(°)	8.9	7.7	5.5	6.9	3.2	8.5	8.5	9.0	8.2	8.3
기선변화

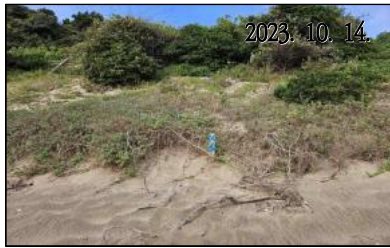
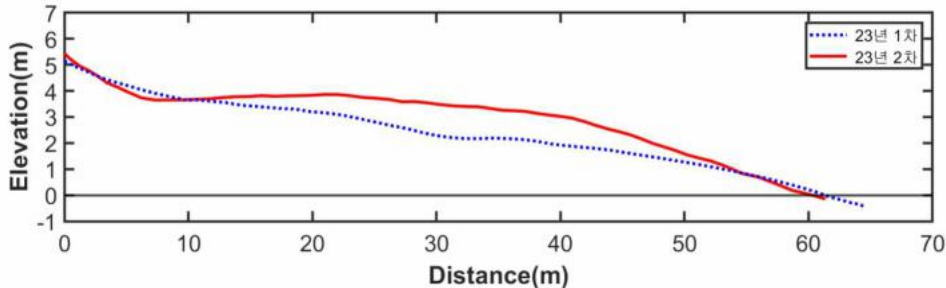
지역명	서귀포시 중문				분류번호		제주-서귀포-05		10/35		
기선번호	시점 위치				시점 좌표		N	33°14'41.91"			
							E	126°24'29.01"			
5번

평균 해빈폭(m)		61.2				
					평균 단면적(m²)		163.4				
					방위각(°)		174.2				
					타원체고(m)		-				
측량결과	(기준 : E.L. 0.0m)										
	구분	2019/05	2019/09	2020/04	2020/10	2021/04	2021/10	2022/06	2022/10	2023/05	2023/10
	해빈폭(m)	59.0	55.9	46.1	44.3	70.9	65.7	65.9	62.9	61.8	60.5
	단면적(m²)	166.1	156.1	130.9	119.3	157.0	180.9	173.8	145.7	148.0	178.7
	전반기울기(°)	8.8	9.1	6.8	8.9	3.0	8.7	5.8	8.6	8.1	8.9
기선변화

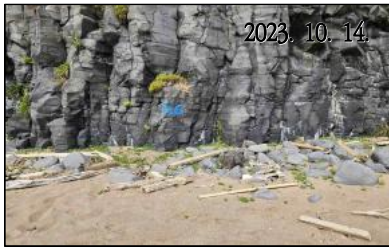
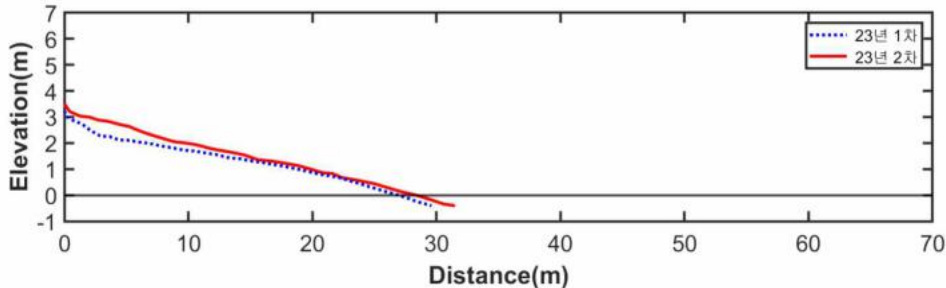
지역명	서귀포시 중문					분류번호		제주-서귀포-05		11/35	
기선번호	시점 위치					시점 좌표		N	33°14'38.15"		
								E	126°24'12.37"		
6번

평균 해빈폭(m)		28.6			
						평균 단면적(㎡)		40.4			
						방위각(°)		170.4			
						타원체고(m)		-			
측량결과	(기준 : E.L. 0.0m)										
	구분	2019/05	2019/09	2020/04	2020/10	2021/04	2021/10	2022/06	2022/10	2023/05	2023/10
	해빈폭(m)	24.8	23.8	18.5	21.8	21.1	30.6	24.5	25.0	27.6	29.5
	단면적(㎡)	32.9	31.4	23.3	36.4	30.2	49.5	36.3	42.3	37.2	43.6
	전반기울기(°)	4.8	5.2	5.2	10.6	7.7	8.4	10.3	9.6	8.3	6.9
기선변화

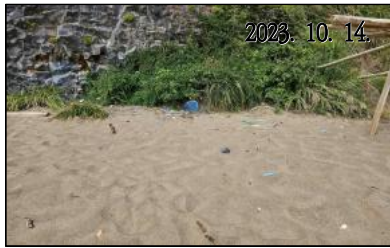
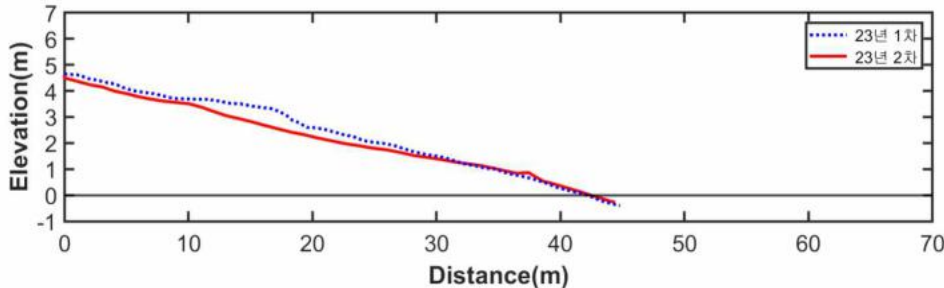
지역명	서귀포시 중문					분류번호		제주-서귀포-05		12/35	
기선번호	시점 위치					시점 좌표		N	33°14'38.33"		
								E	126°24'11.14"		
7번

평균 해빈폭(m)		42.6			
						평균 단면적(m²)		98.2			
						방위각(°)		168.1			
						타원체고(m)		-			
측량결과	(기준 : E.L. 0.0m)										
	구분	2019/05	2019/09	2020/04	2020/10	2021/04	2021/10	2022/06	2022/10	2023/05	2023/10
	해빈폭(m)	36.0	36.2	36.8	33.8	36.3	42.1	38.7	41.9	42.5	42.6
	단면적(m²)	73.3	59.7	90.4	79.1	71.2	97.9	89.3	105.6	102.9	93.5
	전반기울기(°)	5.3	4.7	10.2	9.0	8.0	9.0	10.0	9.5	8.3	8.1
기선변화

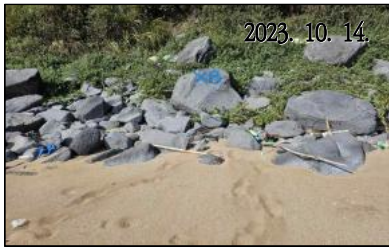
지역명	서귀포시 중문			분류번호			제주-서귀포-05		13/35		
기선번호	시점 위치			시점 좌표			N	33°14'37.07"			
							E	126°24'08.87"			
8번

평균 해변폭(m)			33.9				
				평균 단면적(㎡)			64.4				
				방위각(°)			148.0				
				타원체고(m)			-				
측량결과	(기준 : E.L. 0.0m)										
	구분	2019/05	2019/09	2020/04	2020/10	2021/04	2021/10	2022/06	2022/10	2023/05	2023/10
	해빈폭(m)	23.9	25.9	27.1	29.4	30.8	32.2	32.4	33.9	34.7	33.0
	단면적(㎡)	46.2	40.0	49.0	60.0	51.8	71.1	68.1	61.7	61.3	67.4
	전반기울기(°)	12.2	5.8	7.3	7.5	6.1	8.5	6.5	8.1	8.4	8.2
기선변화

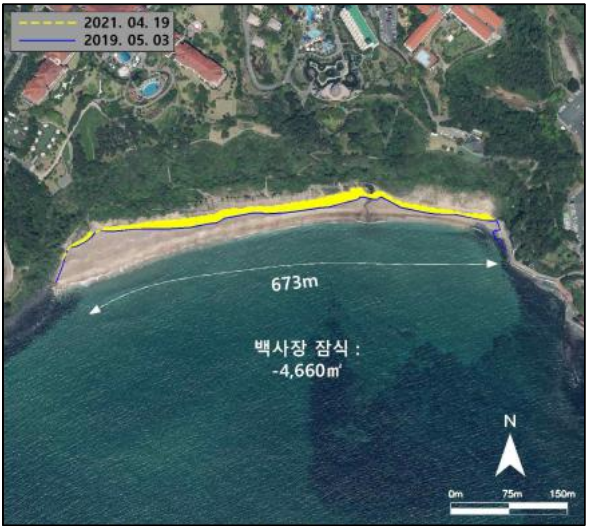
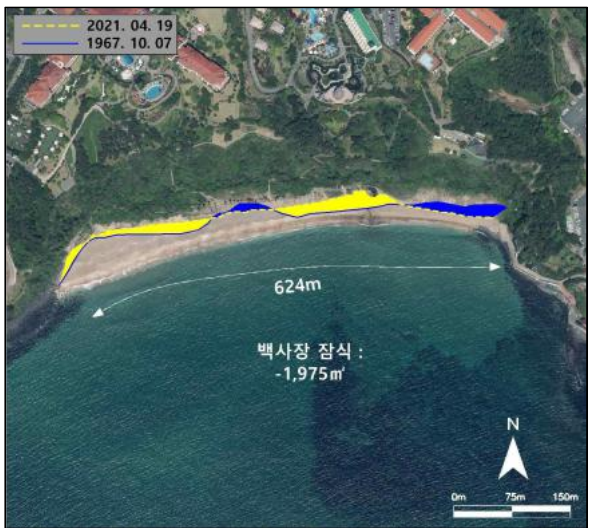
지역명	서귀포시 중문	분류번호	제주-서귀포-05	22/35
<div style="display: flex; justify-content: space-around;"> <div style="text-align: center;">   <p>2019. 05. 03 2017. 05. 18</p> <p>673m</p> <p>백사장 잠식 : -280m²</p> </div> <div style="text-align: center;">

<p>2021. 04. 19 2019. 05. 03</p> <p>673m</p> <p>백사장 잠식 : -4,660m²</p> </div> </div> <div style="text-align: center; margin-top: 20px;">

<p>2021. 04. 19 1967. 10. 07</p> <p>624m</p> <p>백사장 잠식 : -1,975m²</p> </div> <div style="text-align: center; margin-top: 20px; font-size: 2em; opacity: 0.5;">공 란</div>				
특 징				
<ul style="list-style-type: none"> ○ 1995년은 백사장 배후 사구지역에 송림이 조성되어 사구가 훼손됨 ○ 2008년과 2011년은 친수공간 조성으로 백사장이 잠식됨 				
기간	백사장잠식		비고	
	잠식면적(m²)	잠식폭(m)		
1967~1995	-811	-1.4		
1995~2008	1,989	3.3		
2008~2011	1,255	2.1		
2011~2013	-27	0.0		
2013~2017	559	0.9		
2017~2019	-280	-0.5		
2019~2021	-4,660	-7.8		
1967~2021	-1,975	-3.3

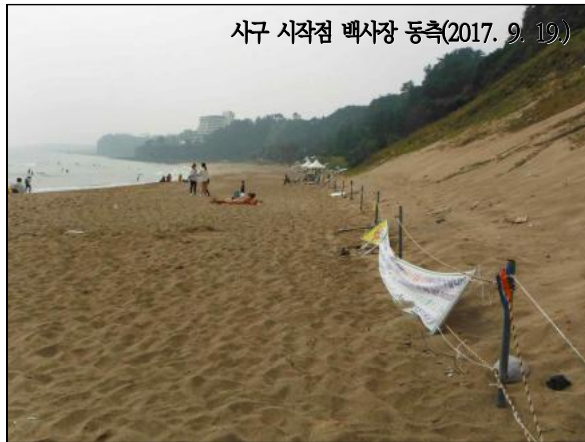
<p>사구 시작점 백사장 동측(2017. 9. 19.)</p>		
서측 조른모살 조간대에서 자갈분포구간이 확대되었으며, 중앙 자연해안에서 포락이 나타남

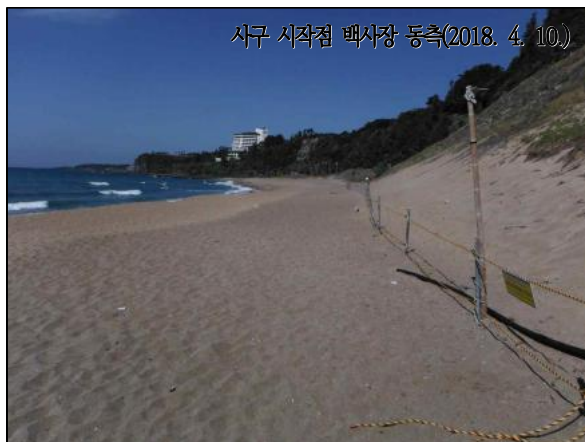
<p>사구 시작점 백사장 동측(2018. 4. 10.)</p>		
서측구간 백사장에 모래 절벽이 형성됨				
  <p>호안 끝점 백사장 서측(2018. 9. 18.)</p>

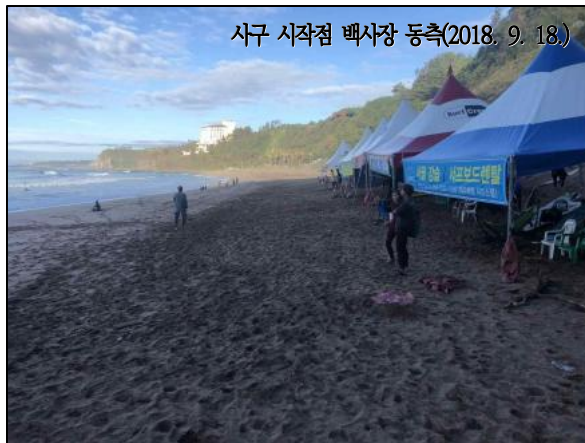
<p>사구 시작점 백사장 동측(2018. 9. 18.)</p>		
동측 백사장 진입로 전면에 모래가 유실됨

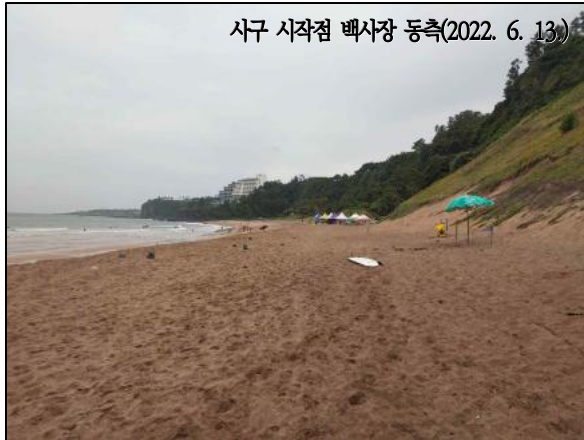
<div>사구 시작점 백사장 동측(2022. 6. 13.)</div>

전년대비 중앙구간에서 해변폭 및 단면적이 감소, 서측구간은 유사함				
<div>호안 끝점 백사장 서측(2022. 10. 15.)</div>

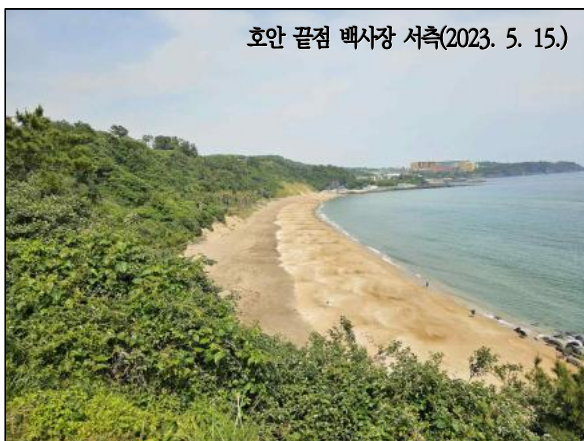
1차 조사대비 2차 조사시 동측구간에서 해변폭 및 단면적이 증가함				
<div>호안 끝점 백사장 서측(2023. 5. 15.)</div>

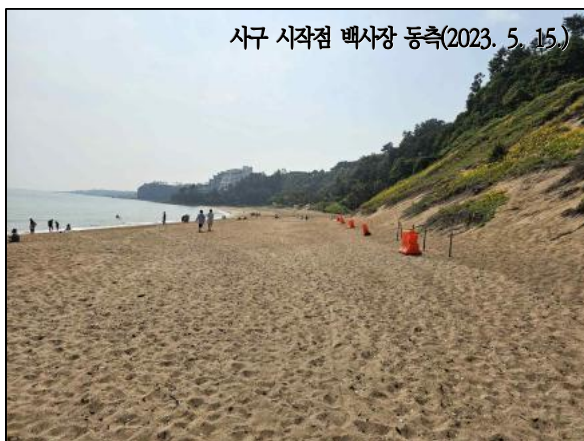
<div>사구 시작점 백사장 동측(2023. 5. 15.)</div>

전년대비 뚜렷한 침·퇴적 변화 보이지 않음

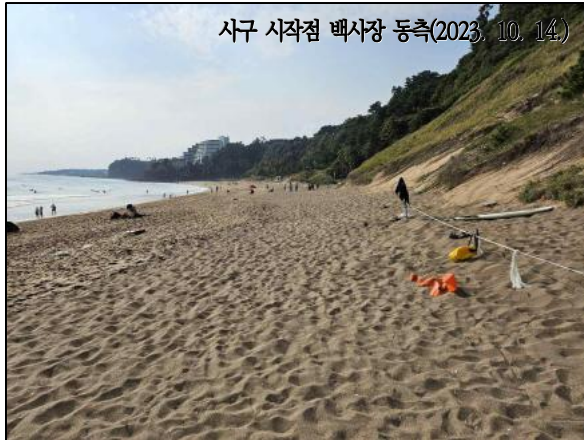
<div>사구 시작점 백사장 동측(2023. 10. 14.)</div>

1차 조사대비 2차 조사 시 중앙구간에서 단면적이 감소함				
공 란

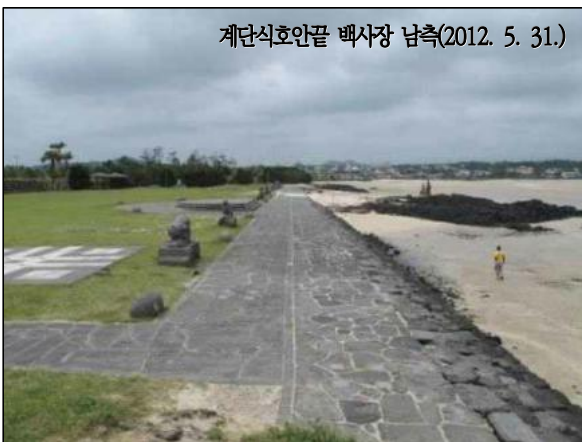
지역명	서귀포시 표선	분류번호	제주-서귀포-04	25/34
<div>계단식호안끝 백사장 남측(2011. 10. 14.)</div>  		<div>방파호안 시작 백사장 북측(2011. 10. 14.)</div>  		
<div>서측의 방파 호안 전면에 비사가 퇴적되어 있으며, 1차 조사시 남측 계단식 호안 전면에 퇴적되었던 비사는 유실되어 해변고가 낮아짐</div>				
<div>계단식호안끝 백사장 남측(2012. 5. 31.)</div>

<div>방파호안 시작 백사장 북측(2012. 5. 31.)</div>  		
<div>전반적으로 대상지역 백사장 전구간이 해변 경사가 완만한 형태를 이루며, 해안도로와 연결된 호안 전면부에 비사가 퇴적됨</div>				
<div>계단식호안끝 백사장 남측(2012. 10. 10.)</div>  		<div>방파호안 시작 백사장 북측(2012. 10. 10.)</div>  		
<div>1차 조사시와 비교하여 호안 전면부 모래가 유실되면서 자갈이 드러남</div>

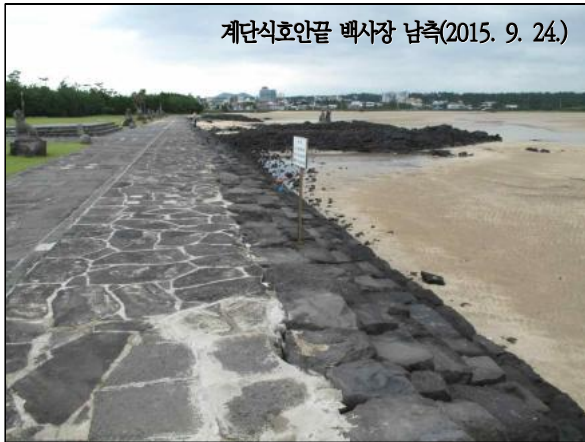
지역명	서귀포시 표선	분류번호	제주-서귀포-04	27/34
<div>계단식호안끝 백사장 남측(2015. 5. 21.)</div>  		<div>방파호안 시작 백사장 북측(2015. 5. 21.)</div>  		
남측 계단식호안 전면에 많은 양의 비사가 퇴적됨				
<div>계단식호안끝 백사장 남측(2015. 9. 24.)</div>

2015년 1차 조사시와 비교하여 전구간에서 해변폭 및 단면적이 감소함				
<div>계단식호안끝 백사장 남측(2016. 5. 3.)</div>

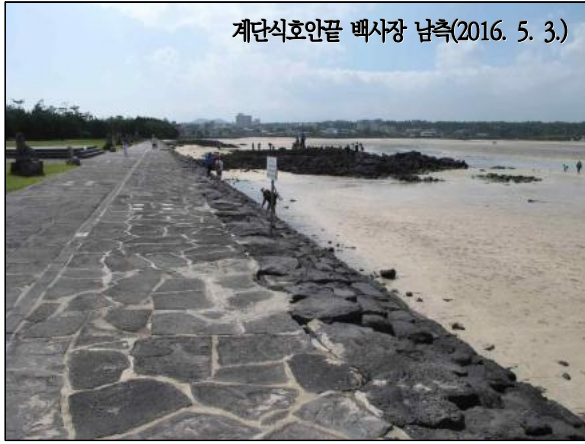
<div>방파호안 시작 백사장 북측(2016. 5. 3.)</div>  		
북측구간에서 모래 유실로 인하여 자갈이 노출되었으며, 남측 일부 구간을 제외한 전구간에서 단면적이 감소함

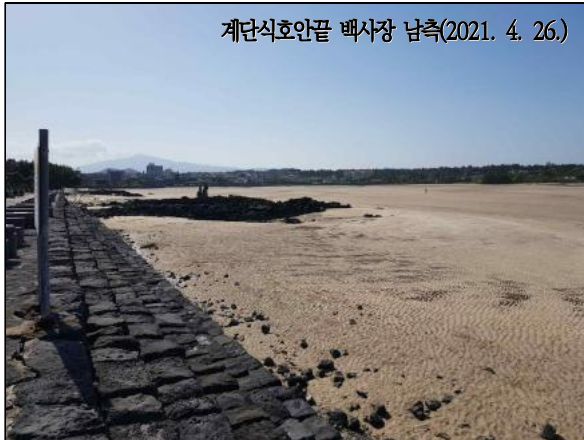
지역명	서귀포시 표선	분류번호	제주-서귀포-04	31/34
<div>계단식호안끝 백사장 남측(2021. 4. 26.)</div>

전년도 조사시와 비교하여 평균 단면적 증가 경향을 나타냄				
<div>계단식호안끝 백사장 남측(2021. 10. 18.)</div>

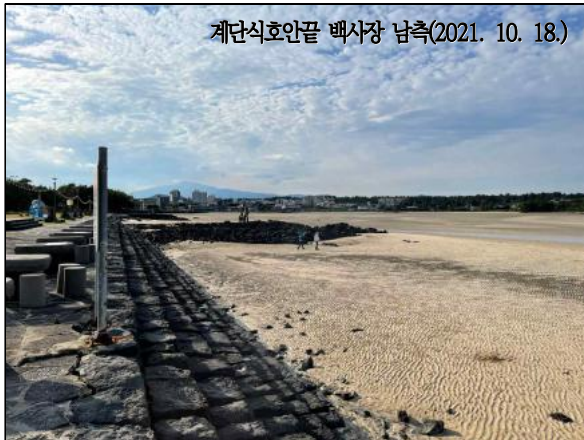
2차 조사시 남측구간 계단식 호안 전면에 모래 유실이 발생함				
<div>계단식호안끝 백사장 남측(2022. 6. 11.)</div>

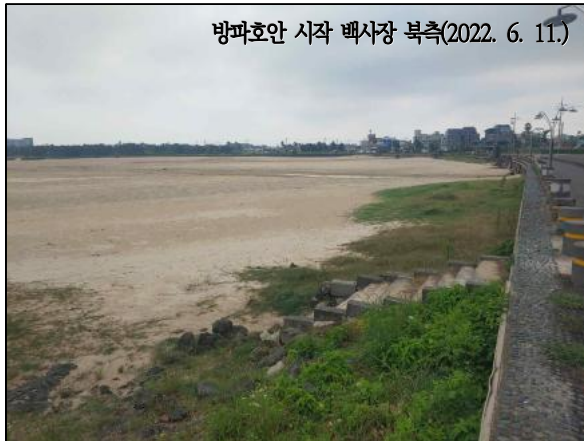
<div>방파호안 시작 백사장 북측(2022. 6. 11.)</div>

전년대비 북측구간은 해변폭 및 단면적 변화가 유사, 남측구간은 증가함

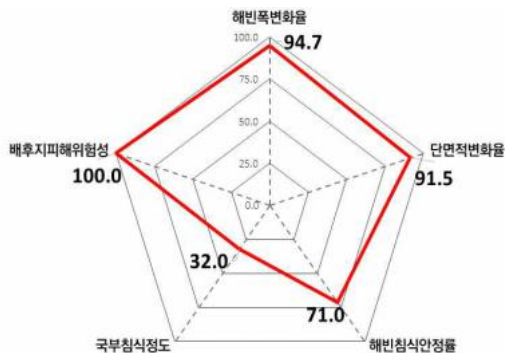
지역명	서귀포시 표선	분류번호	제주-서귀포-04	34/34							
침퇴적 원인											
◦ 고파랑(최대파고 3m 이상) 출현회수(기상청 서귀포 부이)											
연도	'16	'17	'18	'19	'20	'21	'22	'23			
관측일수	355	363	358	355	280	343	365	362			
출현회수	1,545	1,431	1,728	1,609	1,337	1,655	1,498	1,578			
평균대비증감(%)	-2.5	-11.7	8.1	1.5	7.0	8.1	-8.1	-2.4			
◦ 강수량 비교(기상청 성산 관측소)											
연도	'13	'14	'15	'16	'17	'18	'19	'20	'21	'22	'23
월평균 강수량(mm)	113.7	186.8	211.9	188.0	159.8	178.9	221.5	176.4	171.6	129.6	174.9
전년대비 증감(%)	-	64.3	13.4	-11.3	-15.0	11.9	23.8	-20.4	-2.7	-24.5	35.0
◦ 백사장 잠식 현황											
잠식면적(m²)		잠식 해빈폭(m)		잠식원인							
21,337		25.6		해안도로, 친수공간							
◦ Cross-shore Process : 친수공간 및 해안도로 건설을 위한 호안 설치로 반사파 증가에 따른 침식 발생											
◦ 구조물 현황 호안, 친수공간

고찰											
◦ 2020년 이후 평균 해빈폭 및 단면적의 감소 양상을 보임											
◦ 2021년 12월 제3차 연안정비 사업이 완료됨에 따라 지속적 모니터링 필요											
◦ 포락이 발생하는 남측 자연해안 구간(5번 기선)에 피해 방지 대책 필요

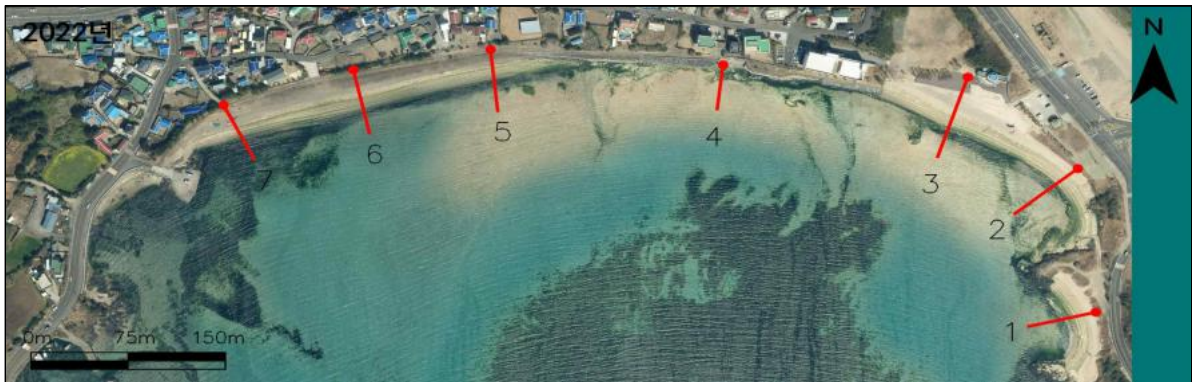
(기준 : E.L. 0.0m)							
2022년 ~ 2023년 측량결과	기선번호	해빈폭 (m)		단면적 (㎡)		전빈기울기 (°)	
		'22년 연평균	'23년 연평균	'22년 연평균	'23년 연평균	'22년 연평균	'23년 연평균
	1	23.8	24.7	22.3	26.6	4.8	4.5
	2	23.4	44.0	16.6	25.2	2.6	1.8
	3	79.4	80.8	107.7	106.8	1.0	1.0
	4	17.1	36.0	1.2	11.9	0.2	1.3
	5	25.3	24.3	26.3	23.9	3.7	3.2
	6	36.7	35.2	56.6	57.1	4.2	3.4
7	34.3	34.6	53.2	55.0	3.1	3.6

분석	<div>○ 2011년 제2차 연안정비사업으로 해변산책로(1,982m)가 설치됨</div> <div>○ 2023년 단면측량결과, 전년 대비 평균 해빈폭 5.1m, 평균 단면적 3㎡가 증가하였으며, 전빈기울기는 평균 5.2°로 전년대와 동일함</div> <div>○ 2번 기선에서 해빈폭 20.6m, 4번 기선에서 단면적 10.7㎡가 증가하여 대상지역내 최대 증가폭을 나타냄</div>	
----	--	--

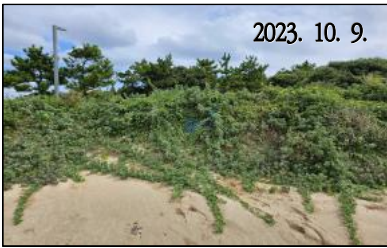
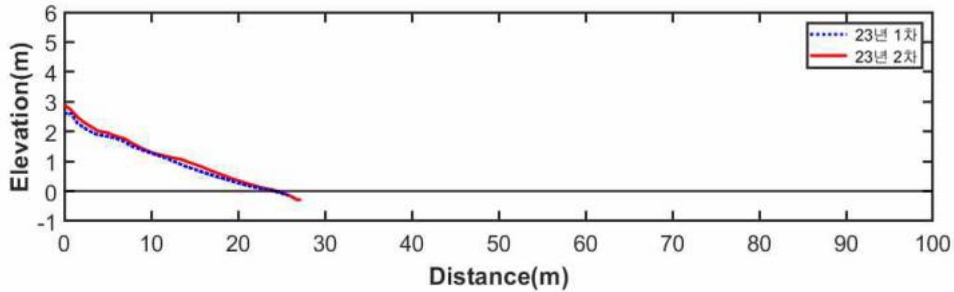
지역명	서귀포시 신양					분류번호		제주-서귀포-02		6/34	
기선번호	시점 위치					시점 좌표		N	33°25'59.59"		
								E	126°55'27.48"		
1번

평균 해빈폭(m)		24.7			
						평균 단면적(m²)		26.6			
						방위각(°)		252.5			
						타원체고(m)		-			
측량결과	(기준 : E.L. 0.0m)										
	구분	2019/05	2019/09	2020/03	2020/10	2021/04	2021/10	2022/06	2022/10	2023/05	2023/10
	해빈폭(m)	19.7	20.8	20.4	23.2	21.6	20.3	22.8	24.8	24.4	25.0
	단면적(m²)	16.2	18.4	18.3	20.3	19.9	19.3	17.3	27.3	25.4	27.8
	전반기울기(°)	5.4	5.4	4.9	4.7	5.7	5.8	4.3	5.3	4.0	5.0
기선변화

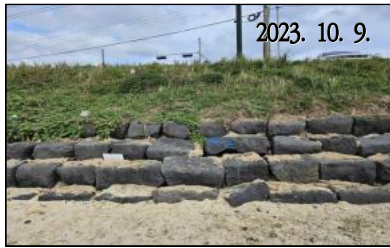
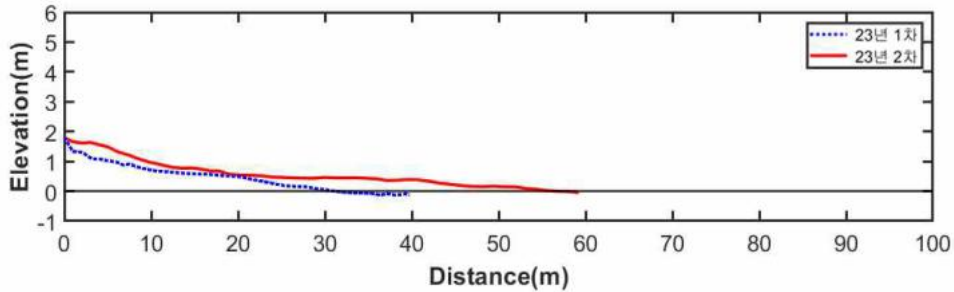
지역명	서귀포시 신양					분류번호		제주-서귀포-02		7/34	
기선번호	기준점 위치					기준점 좌표		N	33°26'03.71"		
								E	126°55'26.98"		
2번

평균 해빈폭(m)		44.0			
						평균 단면적(m²)		25.2			
						방위각(°)		230.2			
						타원체고(m)		28.436			
측량결과	(기준 : E.L. 0.0m)										
	구분	2019/05	2019/09	2020/03	2020/10	2021/04	2021/10	2022/06	2022/10	2023/05	2023/10
	해빈폭(m)	25.3	30.4	28.6	25.3	25.7	22.2	22.4	24.3	31.2	56.7
	단면적(m²)	21.4	24.5	26.7	24.8	22.4	19.7	15.6	17.6	18.0	32.3
	전반기울기(°)	2.1	3.5	1.6	3.8	3.2	4.2	3.2	1.9	2.1	1.4
기선변화

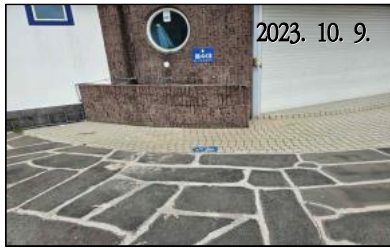
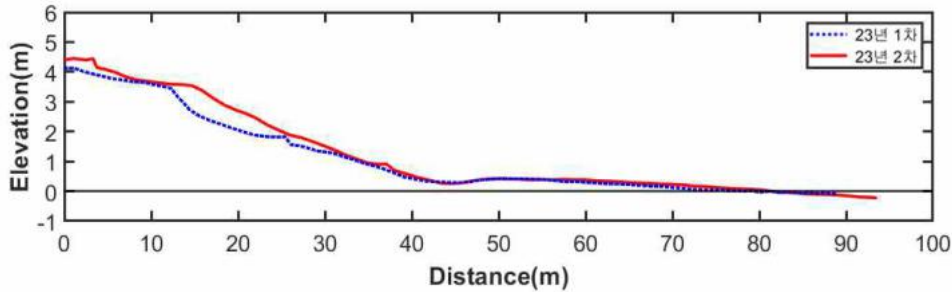
지역명	서귀포시 신양		분류번호		제주-서귀포-02		8/34				
기선번호	기준점 위치		기준점 좌표		N E		33°26'06.34" 126°55'24.15"				
3번

평균 해빈폭(m)		80.8							
		평균 단면적(㎡)		106.8							
		방위각(°)		202.3							
		타원체고(m)		30.498							
측량결과	(기준 : E.L. 0.0m)										
	구분	2019/05	2019/09	2020/03	2020/10	2021/04	2021/10	2022/06	2022/10	2023/05	2023/10
	해빈폭(m)	62.1	50.7	47.9	56.4	86.8	49.3	49.6	109.1	80.0	81.5
	단면적(㎡)	106.6	106.4	108.5	104.1	107.7	102.9	98.1	117.2	99.7	113.8
	전반기울기(°)	2.5	2.4	4.1	0.7	1.5	0.3	1.7	0.3	0.7	1.2
기선변화

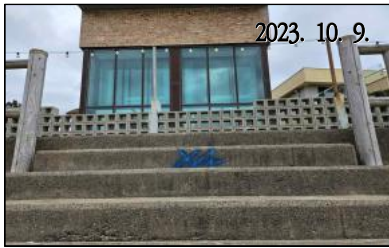
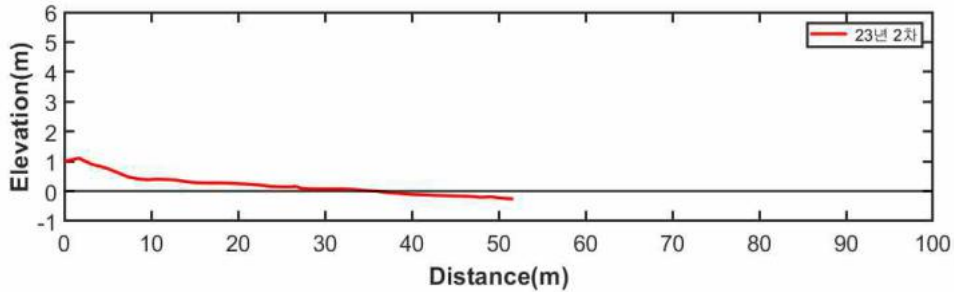
지역명	서귀포시 신양					분류번호		제주-서귀포-02		9/34	
기선번호	기준점 위치					기준점 좌표		N	33°26'06.92"		
								E	126°55'16.63"		
4번	<div>2023. 10. 9.</div>

평균 해빈폭(m)		36.0			
						평균 단면적(m²)		11.9			
						방위각(°)		189.2			
						타원체고(m)		31.784			
측량결과	(기준 : E.L. 0.0m)										
	구분	2019/05	2019/09	2020/03	2020/10	2021/04	2021/10	2022/06	2022/10	2023/05	2023/10
	해빈폭(m)	0.0	43.0	48.5	18.5	47.1	0.0	34.2	0.0	해빈유실	36.0
	단면적(m²)	0.0	5.7	10.5	3.2	5.2	0.0	2.4	0.0		11.9
	전반기울기(°)	0.0	0.7	0.9	0.3	0.9	0.0	0.3	0.0		1.3
기선변화

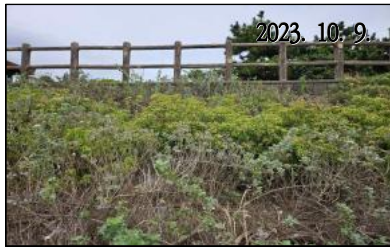
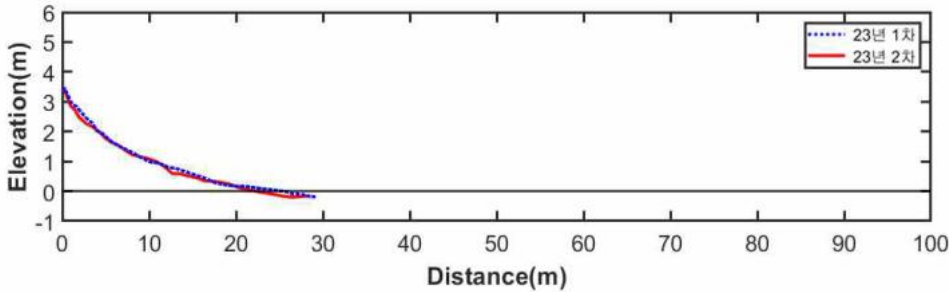
지역명	서귀포시 신양		분류번호		제주-서귀포-02		10/34				
기선번호	기준점 위치		기준점 좌표		N E		33°26'07.19" 126°55'09.61"				
5번

평균 해빈폭(m)		24.3						
			평균 단면적(㎡)		23.9						
			방위각(°)		170.9						
			타원체고(m)		31.547						
측량결과	(기준 : E.L. 0.0m)										
	구분	2019/05	2019/09	2020/03	2020/10	2021/04	2021/10	2022/06	2022/10	2023/05	2023/10
	해빈폭(m)	27.1	69.1	78.6	69.4	75.6	23.4	26.4	24.2	25.8	22.8
	단면적(㎡)	32.5	32.3	38.9	40.1	33.1	26.1	25.0	27.5	24.6	23.2
	전반기울기(°)	1.9	0.9	0.6	0.7	0.5	3.3	3.6	3.8	2.6	3.8
기선변화

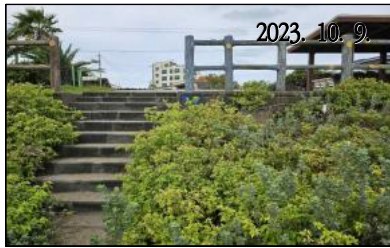
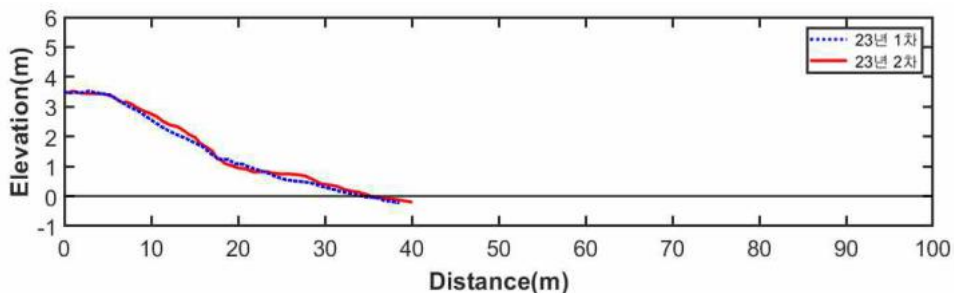
지역명	서귀포시 신양					분류번호		제주-서귀포-02		11/34	
기선번호	기준점 위치					기준점 좌표		N	33°26'06.36"		
								E	126°55'04.13"		
6번

평균 해빈폭(m)		35.2			
						평균 단면적(m²)		57.1			
						방위각(°)		168.3			
						타원체고(m)		31.440			
측량결과	(기준 : E.L. 0.0m)										
	구분	2019/05	2019/09	2020/03	2020/10	2021/04	2021/10	2022/06	2022/10	2023/05	2023/10
	해빈폭(m)	30.8	30.7	32.8	34.0	37.4	34.5	35.7	37.7	34.6	35.7
	단면적(m²)	53.1	51.4	50.2	52.4	52.3	54.9	52.2	61.0	55.6	58.5
	전반기울기(°)	4.4	4.7	2.6	4.2	2.7	3.9	3.9	4.5	3.5	3.3
기선변화

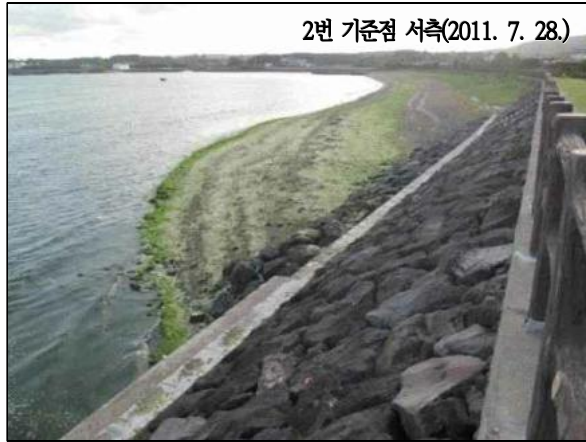
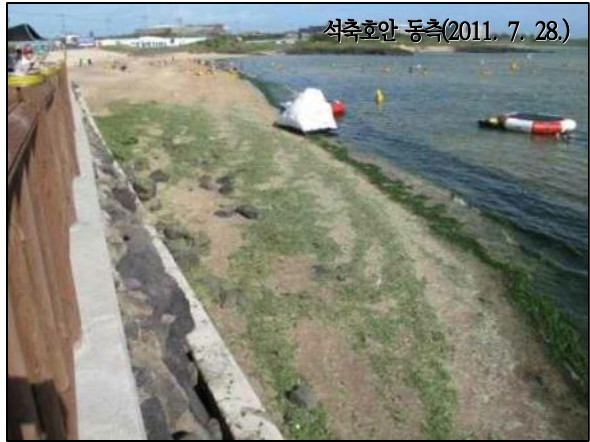
지역명	서귀포시 신양	분류번호	제주-서귀포-02	24/34
<p>2번 기준점 서측(2011. 7. 28.)</p>

<p>전년도 조사시 붕괴되었던 배후 호안 상부의 보수공사가 완료되었으며, 해수욕장 전체적으로 정선부에 파래가 적층됨</p>				
<p>신양횃집 옥상 서측(2011. 10. 14.)</p>

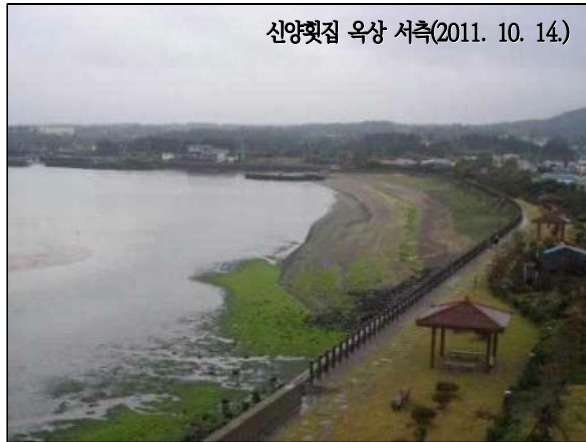
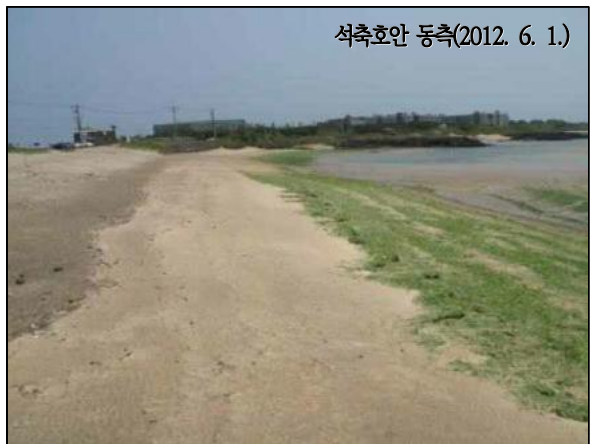
<p>신양횃집 옥상 동측(2011. 10. 14.)</p>  		
<p>1차 조사시와 비교하여 호안 전면의 식생지대가 확대되었으며, 콘크리트 보강호안 기초부 세굴이 나타남</p>				
<p>2번 기준점 서측(2012. 6. 1.)</p>  		<p>석축호안 동측(2012. 6. 1.)</p>

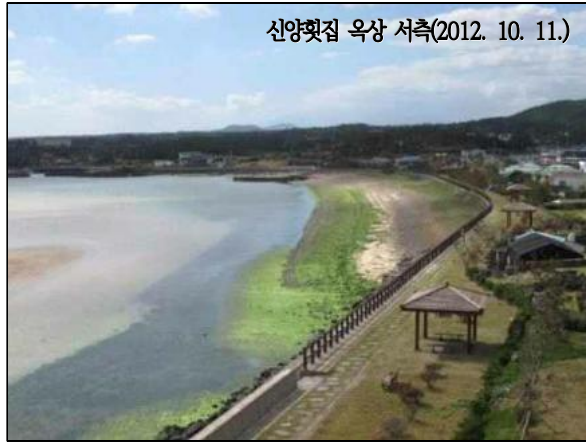
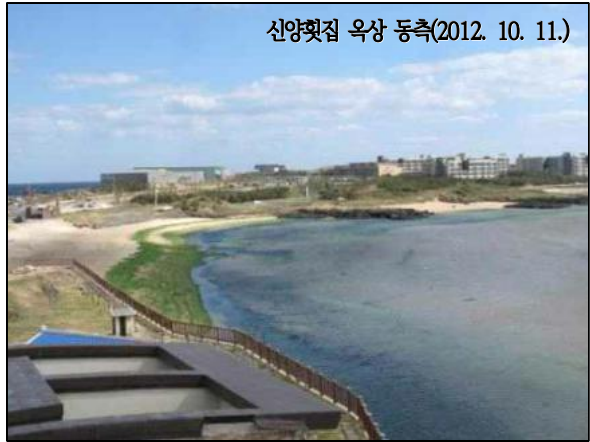
지역명	서귀포시 신양	분류번호	제주-서귀포-02	25/34
<div>신양횃집 옥상 서측(2012. 10. 11.)</div>

조사 당시 태풍으로 인해 동측 호안상부 산책로 일부 구간이 붕괴되었으며, 백사장 정선부에 파래가 적층됨				
<div>신양횃집 옥상 서측(2013. 11. 26.)</div>

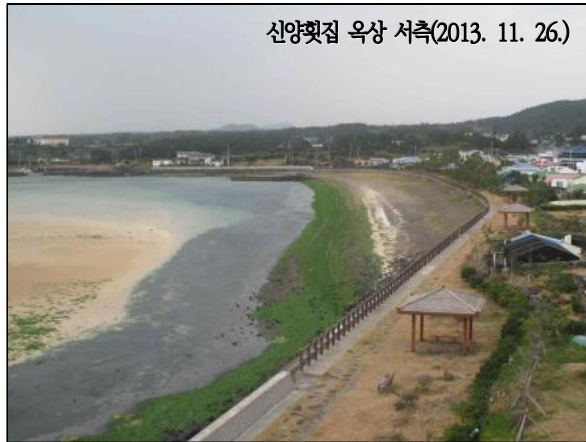
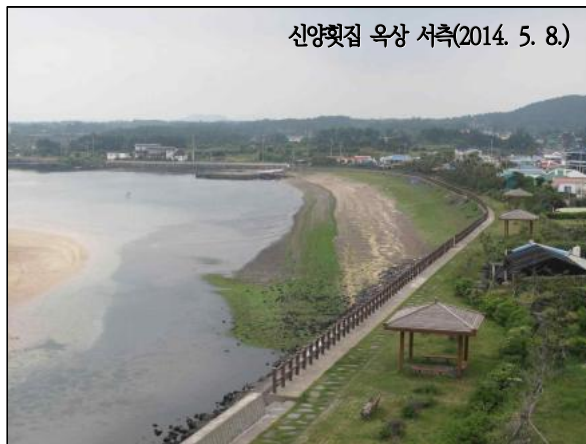
<div>신양횃집 옥상 동측(2013. 11. 26.)</div>  		
전년도 조사시와 비교하여 중앙 및 동측구간에서 해변폭 및 단면적이 감소함				
<div>신양횃집 옥상 서측(2014. 5. 8.)</div>

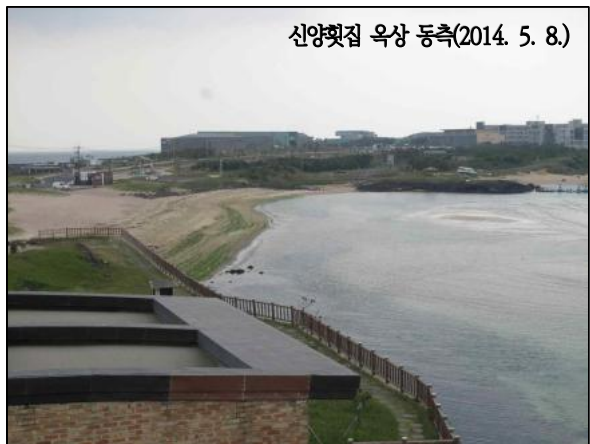
<div>신양횃집 옥상 동측(2014. 5. 8.)</div>

2013년 10월 조사시와 비교하여 전구간에서 해변폭 및 단면적이 감소하였으며, 중앙 호안 전면 퇴적되었던 파래 수거 작업이 진행됨

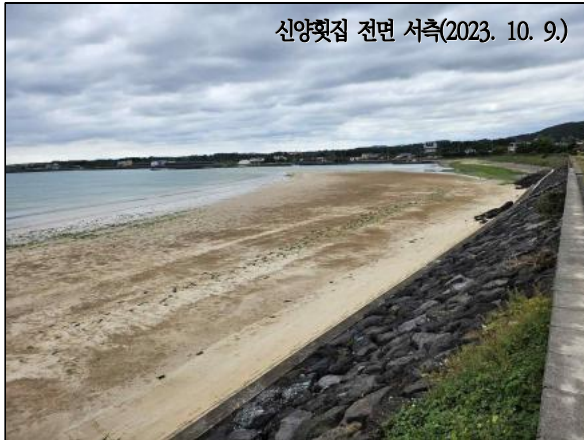
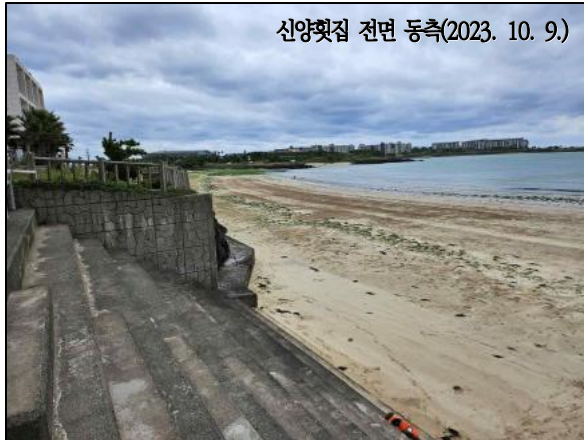
지역명	서귀포시 신양	분류번호	제주-서귀포-02	32/34
<div>신양횃집 전면 서측(2023. 10. 9.)</div>

1차 조사대비 2차 조사 시 동측구간에서 해빈폭 및 단면적이 증가함				
<div>공 란</div>
