2023년 연안침식 실태조사

[제주특별자치도]

2023. 12

해양수산부

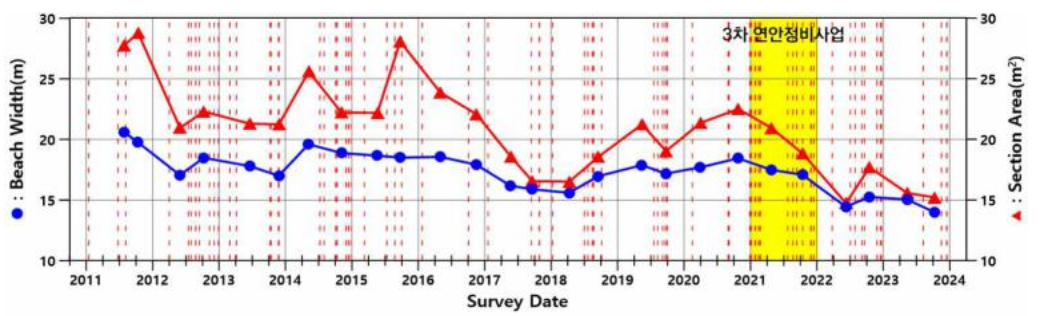
측량시기별
평균해빈폭
및 단면적
변화

○ 2023년 단면측량결과, 전년 대비 평균 해빈폭 0.1m, 평균 단면적 0.5m²가 감소하였으며, 전빈기울기는 평균 9.8°로 전년 대비 0.2° 급해짐

○ 5번 기선에서 해빈폭 3.1m, 단면적 7.4m²가 감소하여 대상지역내 최대 감소폭을 나타냄

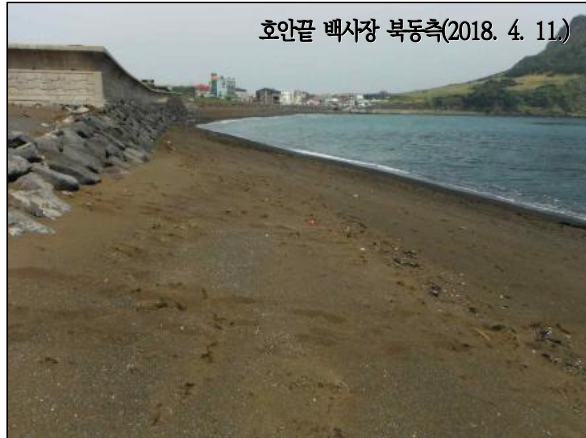
지역명	서귀포시 수마포구	분류번호	제주-서귀포-01	26/32
<div>호안끝 백사장 북동측(2017. 9. 20.)</div>  		<div>호안끝 백사장 남서측(2017. 9. 20.)</div>  		
<div>동측구간 호안 전면에 모래 유실로 인하여 석축호안의 기초부가 드러남</div>				
<div>호안끝 백사장 북동측(2018. 4. 11.)</div>

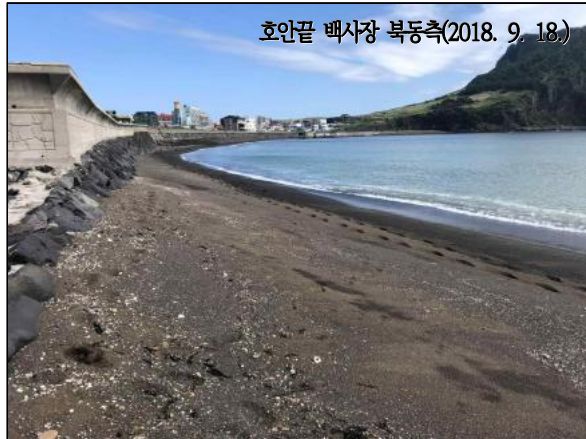
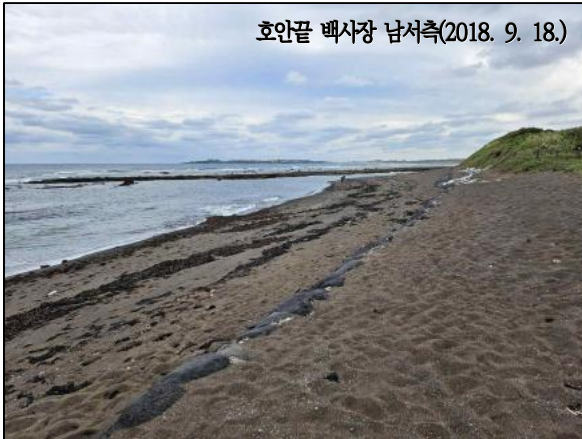
<div>호안끝 백사장 남서측(2018. 4. 11.)</div>  		
<div>서측 자연해안구간에서 포락이 발생함</div>				
<div>호안끝 백사장 북동측(2018. 9. 18.)</div>

<div>동측구간 호안 전면에 모래가 유실되었으며, 자갈분포량이 증가함</div>

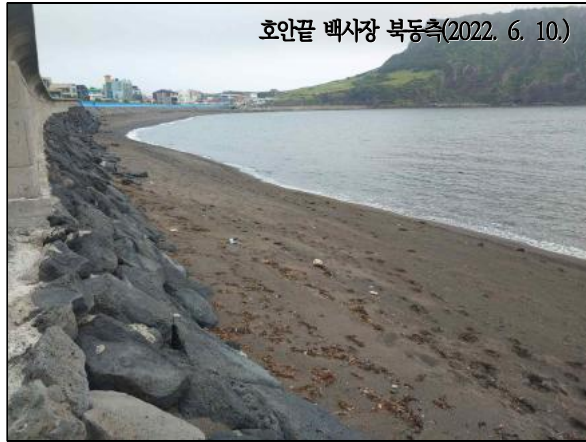
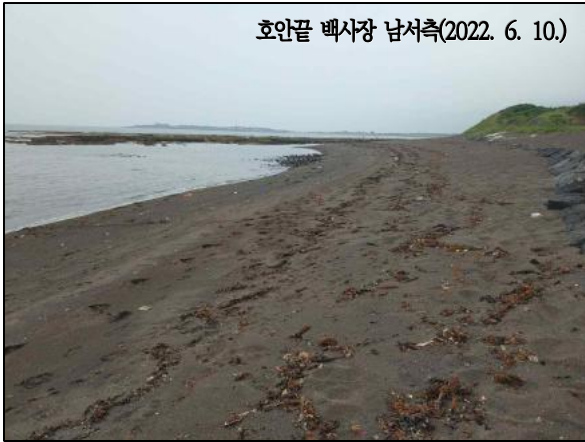
지역명	서귀포시 수마포구	분류번호	제주-서귀포-01	29/32
<p>호안끝 백사장 북동측(2022. 6. 10.)</p>

전년대비 중앙구간에서 해변폭 및 단면적이 감소함				
<p>호안끝 백사장 북동측(2022. 10. 17.)</p>

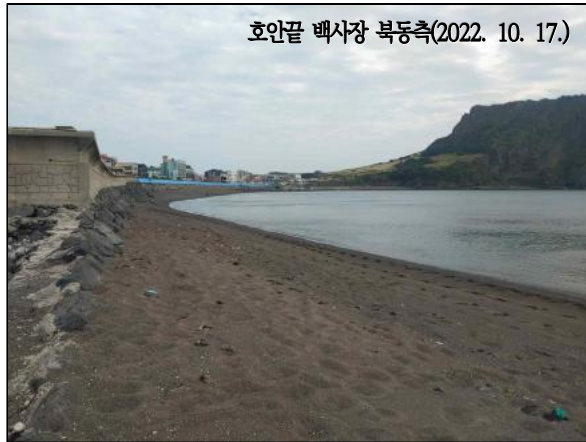
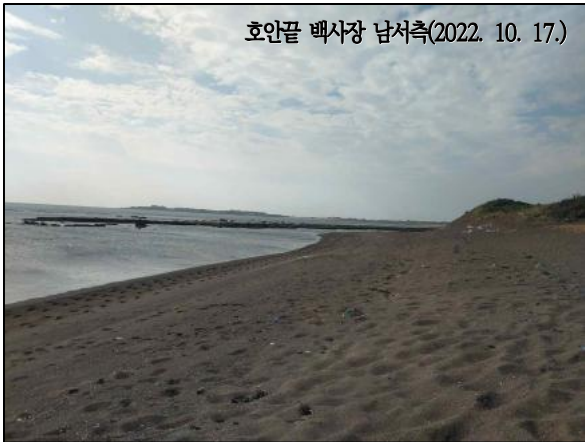
1차 조사대비 2차 조사시 서측 자연해안 구간에서 해변폭 및 단면적이 증가함				
<p>호안끝 백사장 북동측(2023. 5. 12.)</p>

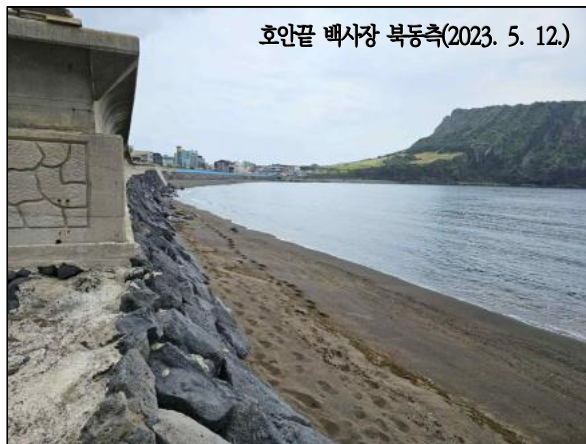
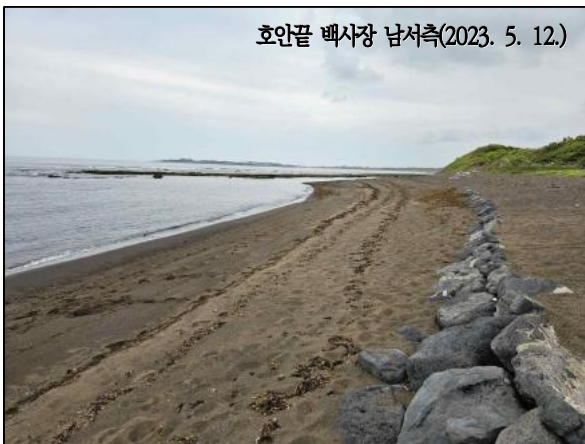
전년대비 동측구간은 해변폭 및 단면적이 증가하였지만 서측구간은 감소함

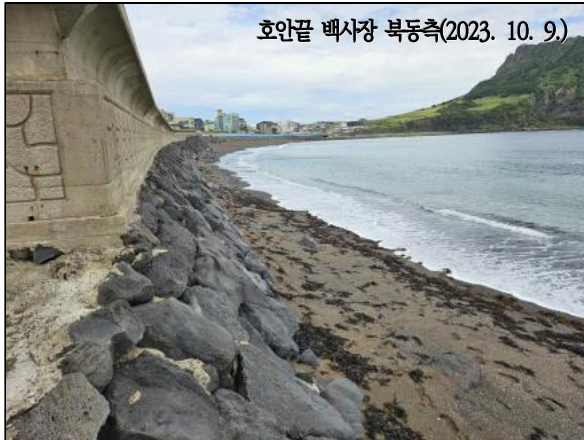
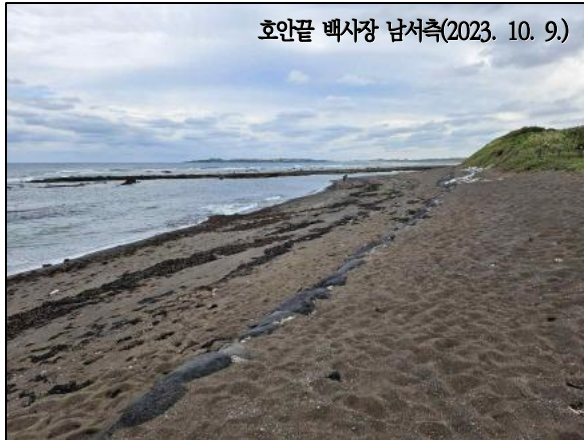
1차 조사대비 2차 조사 시 서측구간에서 해변폭 및 단면적이 감소함				
공 란

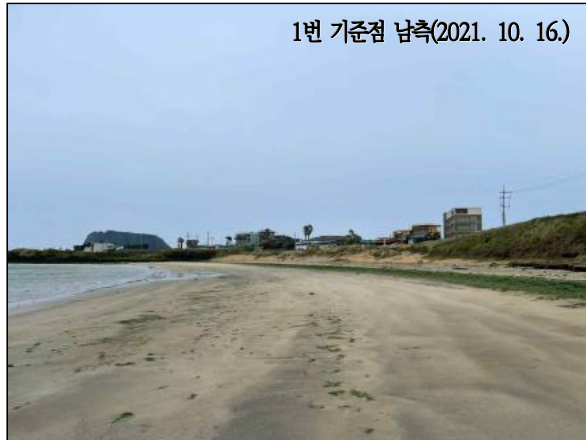
지역명	서귀포시 오조리	분류번호	제주-서귀포-11	16/19
<div>1번 기준점 남측(2021. 4. 26.)</div>  		<div>남측 주차장 북측(2021. 4. 26.)</div>  		
<div>중앙구간 자연해안 포락 진행 및 모래포집기 파손된 상태로 방치됨</div>				
<div>1번 기준점 남측(2021. 10. 16.)</div>

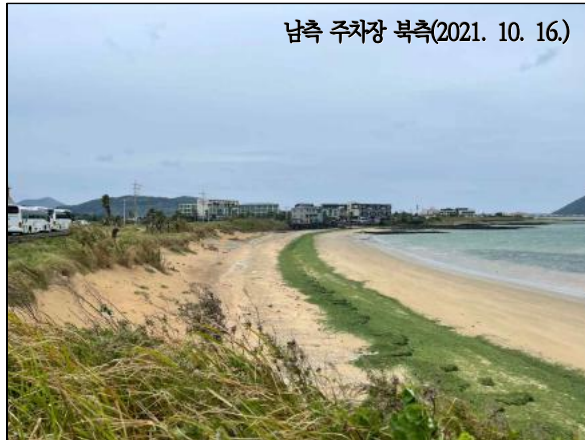
<div>남측 주차장 북측(2021. 10. 16.)</div>

<div>1차 조사 대비 2차 조사시 해빈폭이 증가함</div>				
<div>1번 기준점 남측(2022. 6. 10.)</div>  		<div>남측 주차장 북측(2022. 6. 10.)</div>  		
<div>전년대비 남측구역 자연해안에서 사구 포락이 진행됨</div>

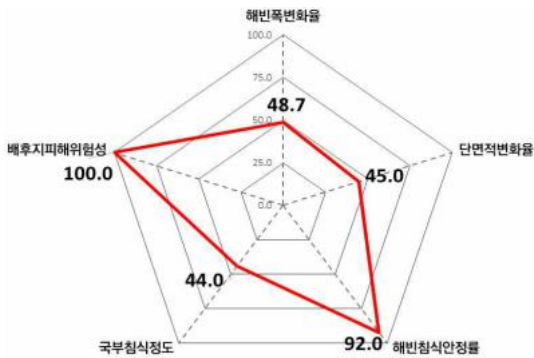
지역명	서귀포시 오조리	분류번호	제주-서귀포-11	19/19							
침퇴적 원인											
◦ 고파랑(최대파고 3m 이상) 출현회수(기상청 서귀포 부이)											
연도	'16	'17	'18	'19	'20	'21	'22	'23			
관측일수	355	363	358	355	280	343	365	362			
출현회수	1,545	1,431	1,728	1,609	1,337	1,655	1,498	1,578			
평균대비증감(%)	-2.5	-11.7	8.1	1.5	7	8.1	-8.1	-2.4			
◦ 강수량 비교(기상청 성산 관측소)											
연도	'13	'14	'15	'16	'17	'18	'19	'20	'21	'22	'23
월평균 강수량(mm)	113.7	186.8	211.9	188	159.8	178.9	221.5	176.4	171.6	129.6	174.9
전년대비 증감(%)	-	64.3	13.4	-11.3	-15	11.9	23.8	-20.4	-2.7	-24.5	35
◦ 백사장 잠식 현황											
잠식면적(m²)		잠식 해빈폭(m)		잠식원인							
-3,654		-14.2		백사장 정비							
◦ 구조물 현황											
호안

고찰											
◦ 평균 해빈폭 및 단면적이 비교적 일정하게 유지											
◦ 해조류로 인한 전 구간 자연 경관 피해 발생											
◦ 자연해안 포락 발생 지역에 대한 관리 대책 및 중앙 구간 파손된 연안시설물 유지보수 필요

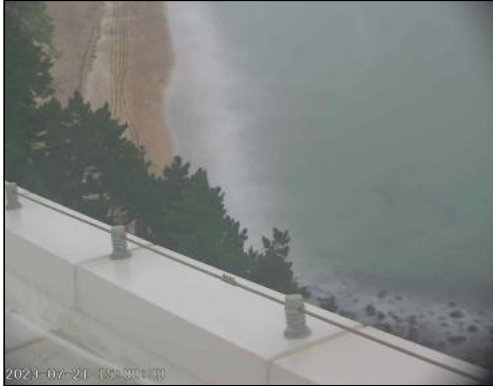
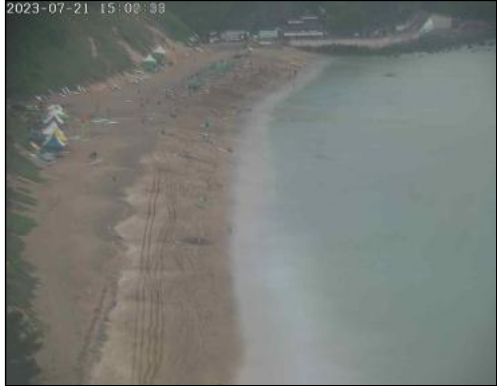
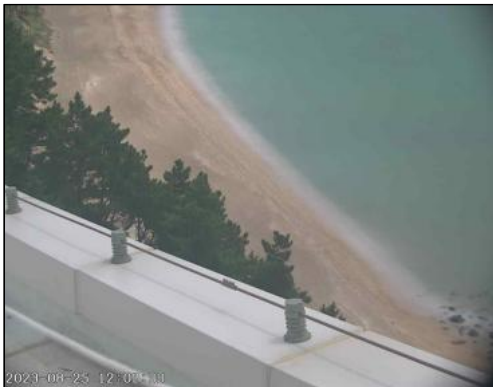
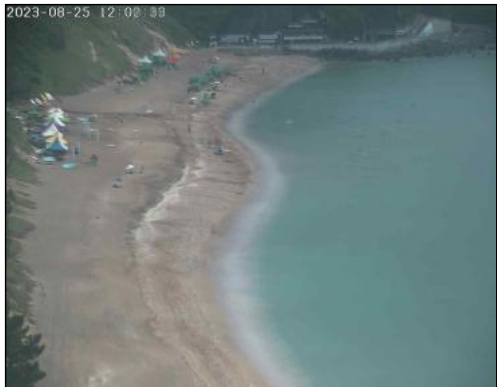
3) 해빈현황(단기 해빈변화 분석, 태풍 카눈)

내용	<ul style="list-style-type: none"> ○ 2023년 8월에 내습한 태풍 카눈의 영향으로 해수욕장 동측구간의 해안선이 후퇴함 ○ 태풍 카눈 내습 후 중앙 및 서측구간의 해변폭은 증가(서측구간에서 최대 약 16.3m 증가)하였으며, 동측구간의 해변폭은 감소한 것으로 나타남
