2023년 연안침식 실태조사

[비디오 모니터링]

귀 기관과 계약 체결한 「2023년 연안침식 실태조사(서해안권역)」용역에 대한 최종보고서를 과업지시서에 따라 제출합니다.

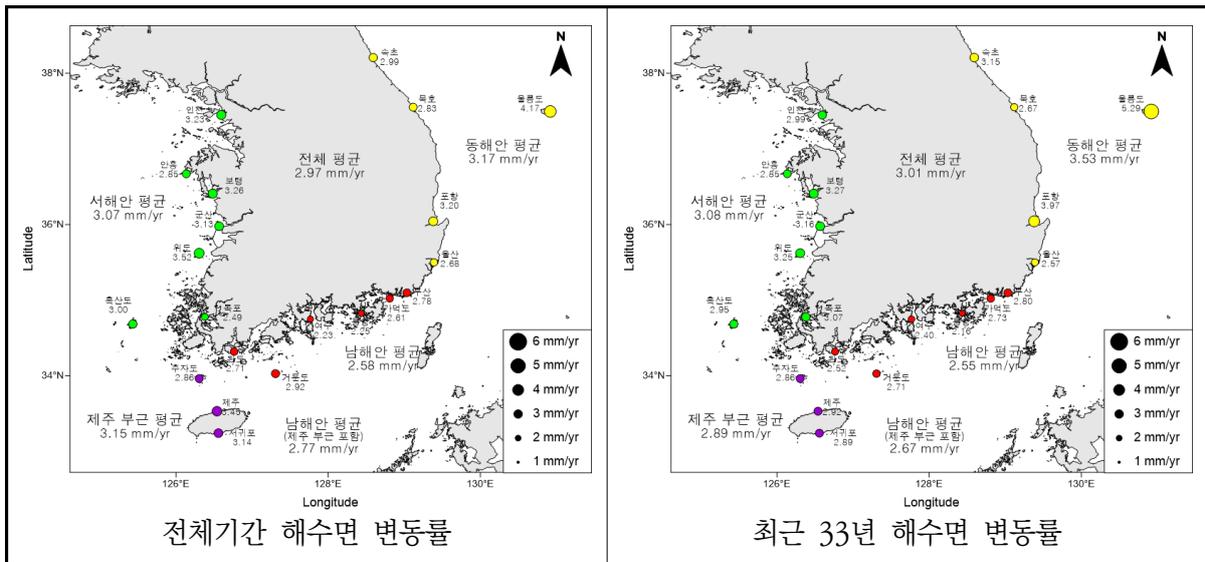
〈그림 0-1〉 해역별 해수면 변동률

국립해양조사원에서 제공하는 조위관측소 자료와 해수면 관측자료를 이용한 전체기간(~2021년)의 해역별 해수면 변동률은 동해안 $3.17 \pm 0.34 \text{mm/yr}$, 서해안 $3.07 \pm 0.32 \text{mm/yr}$, 남해안 $2.77 \pm 0.30 \text{mm/yr}$ 이며, 이들의 평균은 2.97mm/yr 로 나타났다. 최근 33년 동일기간(1989~2021년)에 대한 분석 결과는 동해안 $3.53 \pm 0.26 \text{mm/yr}$, 서해안 $3.08 \pm 0.23 \text{mm/yr}$, 남해안 $2.67 \pm 0.22 \text{mm/yr}$ 이며, 전년도 31년(1989~2019년) 분석 결과에 비해 금회 해수면 변동률의 증가폭은 $+0.13 \text{mm/yr}$ 로, 2019년부터 전반적으로 해수면 상승이 증가하는 경향으로 나타났다(그림 0-1, 기후변화 대응 관할해역 장기 해수면 변동 분석 및 미래 전망(2단계 -2차), 2022).

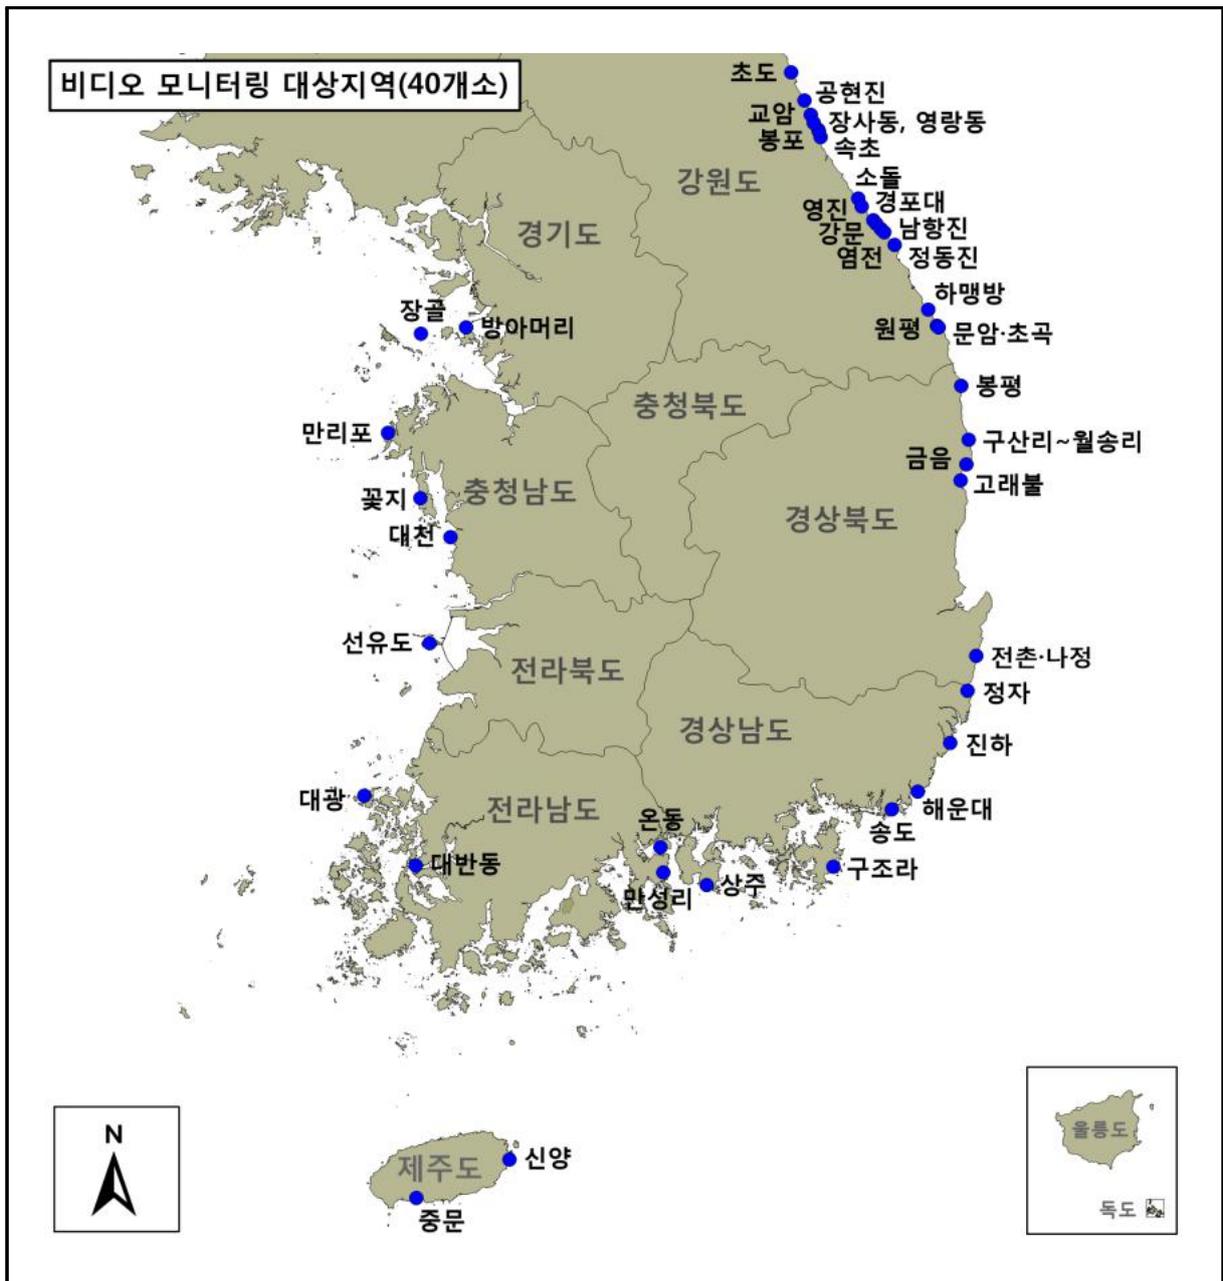
<그림 1-1-1> 연안침식 비디오 모니터링 시스템 위치도

연안침식 비디오 모니터링 시스템은 40개소로 운영중이며, 영상보정 기준점 측량, 영상정보추출 계수 재산정을 통해 비디오 모니터링 영상을 분석한다. <표 1-1-1>에는 각 지역의 비디오 모니터링 운영현황을 나타내었으며, 비디오 모니터링 대상지역의 위치는 <그림 1-1-1>과 같다.

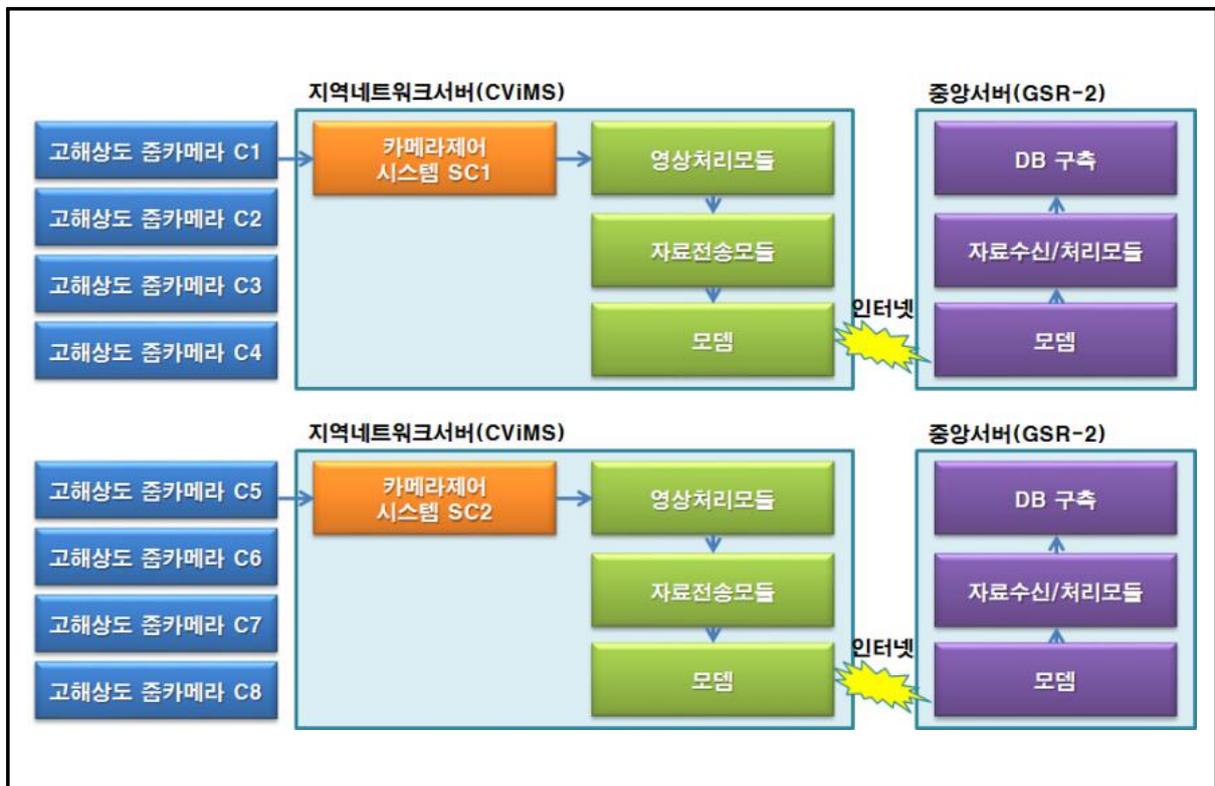
〈그림 1-2-1〉 비디오 모니터링 시스템 구성 예(울산 정자)

비디오 모니터링 시스템은 카메라로 이루어진 영상촬영부, 카메라 제어시스템, 영상처리 및 자료전송 모듈로 구성된 지역네트워크서버(CViMS)가 대상 지역에서 운영되고 있으며 인터넷 통신을 통하여 중앙서버에 촬영영상 및 자료처리결과가 전송된다(그림 1-2-1).

동 시간에 촬영되는 카메라 영상의 획득률을 높이기 위하여 영상저장 및 촬영 스케줄을 담당하는 카메라 제어시스템은 카메라 종류에 따라 2~4대의 카메라마다 1대씩 설치된다. 촬영 영상은 카메라 제어시스템에 설정된 스케줄에 따라 지역네트워크 서버에 순차적으로 저장되며, 실시간으로 영상수신서버에 전송되어 해안선 변화를 모니터링 할 수 있도록 운영하였다.

영상수신서버로 전송되는 정보는 3분간 촬영된 영상의 평균영상이며, 지역네트워크서버 및 네트워크 부하를 방지하기 위하여 지역네트워크서버에서는 자체적으로 영상 처리는 하지 않도록 설정하였다.

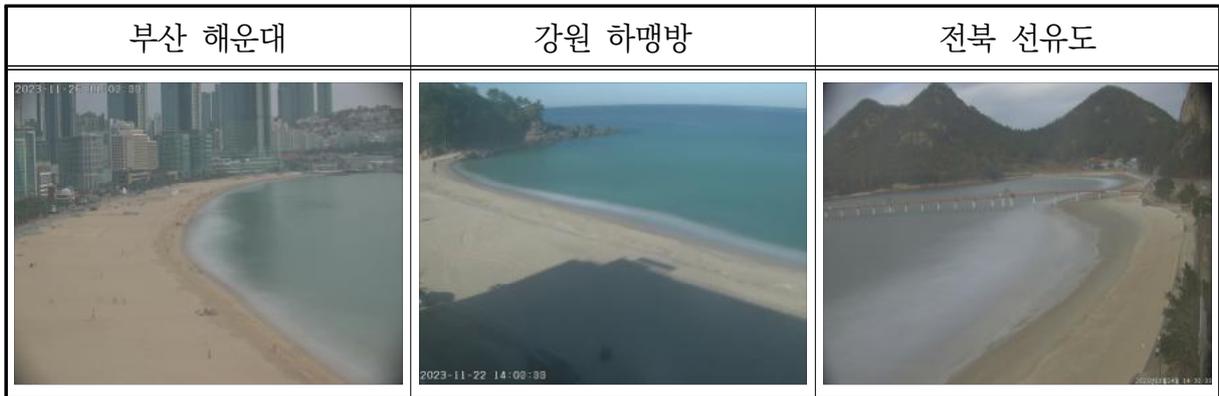
<그림 1-2-3> 평균영상

평균영상은 파랑에 의해 변화하는 해안선 경계를 추출하기 위해 카메라에서 3분 동안 촬영된 다수의 순간영상 픽셀값을 중첩·평균하여 작성한 영상으로 파랑에 의해 끊임없이 변화하는 해안선을 명확히 구분할 수 있도록 하였다.

평균영상 추출방법은 각 화소(Pixel)의 속성값을 누적 적용하여 촬영된 영상의 수로 나누어 평균 Pixel값을 구한다. 평균영상은 일정기간 동안의 영상을 지속적으로 촬영하여 합성하기 때문에 해안선에 대한 정보를 쉽게 얻을 수 있다. 파랑이 쇄파대에 근접하면 쇄파대 내에서는 파랑이 급격히 변화되어 고유의 파형을 잃게 되고, 쇄파된 파랑은 쇄파대 내의 해저지형에 민감하게 반응하게 되며, 해안선을 따라 소상대(swash zone)를 형성하며 지속적으로 파랑에너지가 분산된다. 따라서 소상대 구간의 화소는 백색으로 나타나게 되어 해빈부와 해안선을 쉽게 구분할 수 있다.

평균영상의 생성과정에서 이동하는 물체는 색상 평균과 같은 필터링을 통해 영상에서 사라지게 되어 사생활 침해에 해당될 수 있는 정보들은 저장되지 않는다. <그림 1-2-3>, <그림 1-2-4>에 비디오 모니터링 시스템에서 백사장의 폭과 면적을 추출하는데 직접 사용되는 평균영상 및 평균영상 작성 원리를 그림으로 제시하였다.

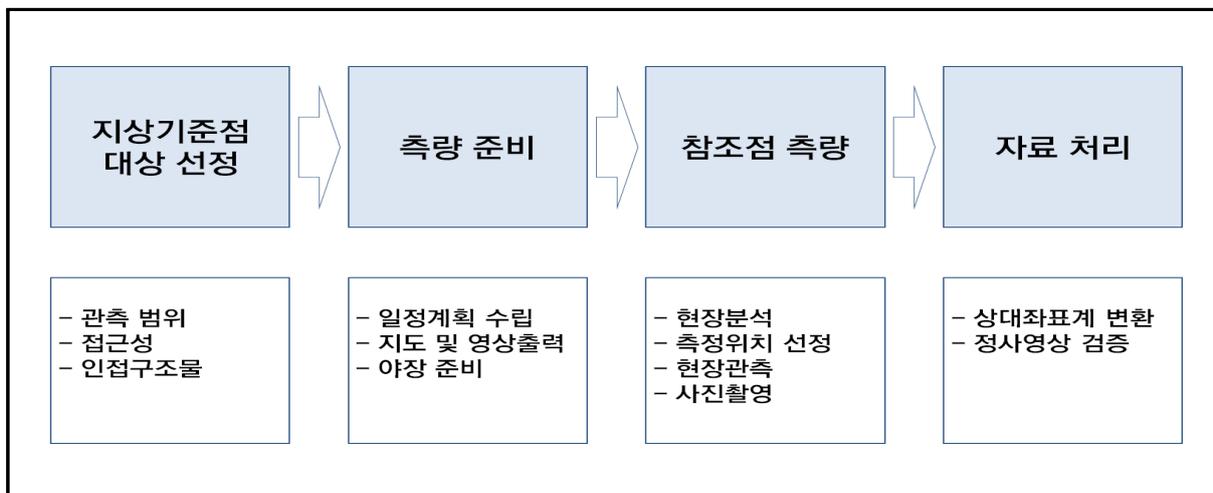
<그림 1-2-5> 영상기준점 측량 과정

영상자료 분석에 있어 영상좌표계를 평면좌표계로 좌표변환하기 위해서는 기준이 되는 육상기준점 좌표가 결정되어야 하며, 영상기준점은 좌표변환 정확도에 직접적인 영향을 주는 인자로 영상기준점의 위치 선정, 설치 개수, 구성 모양에 따라 좌표변환의 정확도가 결정된다.

영상기준점의 위치는 카메라 영상에서 보이는 곳으로, 가능한 인접 구조물의 모서리 또는 반영구적 시설물 등 기준점의 좌표변화 가능성이 적은 곳으로 선정하여야 한다. 좌표변환 정확도는 영상기준점 개수와 구성된 형상에 영향을 받는다. 기본적으로 영상기준점 선정시 카메라 한대 당 최소 20점 이상의 좌표가 필요하며, 영상의 한 곳으로 영상기준점이 집중될 경우 좌표변환의 정확도가 매우 떨어지므로 영상기준점 선정시 영상에서 필요한 지역에 넓게 분포되어야 자료의 정확도를 높일 수 있다. 수평선이 화면에 나타나는 경우, 영상의 모서리 지점 측량이 어렵고 바다 위에 영상기준점을 선정할 수 없으므로 백사장 내 여러 지점에 기준점을 지정하고 사각형에 가까운 형상을 나타내도록 선정해야 하며, 영상기준점과 각 카메라의 상대 위치를 구하여야 한다.

영상기준점 측량은 비디오 모니터링 시스템으로부터 획득되는 카메라 영상과 현장 실측 좌표와의 상관관계를 파악하고, 좌표변환 및 거리환산 등의 영상 처리가 가능하도록 선행되는 측량으로서 비디오 모니터링 시스템 구축 초기에 수행하며 카메라 촬영 각도 변화, 카메라 교체 등으로 인해 영상의 화각이 변경되었을 경우 반드시 재수행되어야 한다. 또한, 매년 주기적으로 반복수행하여 좌표변환 정확도를 검증하여야 하며, 이에따라 해빈폭변화 재분석을 수행하였다. <그림 1-2-5>에 영상기준점 측량 과정을 나타내었다.

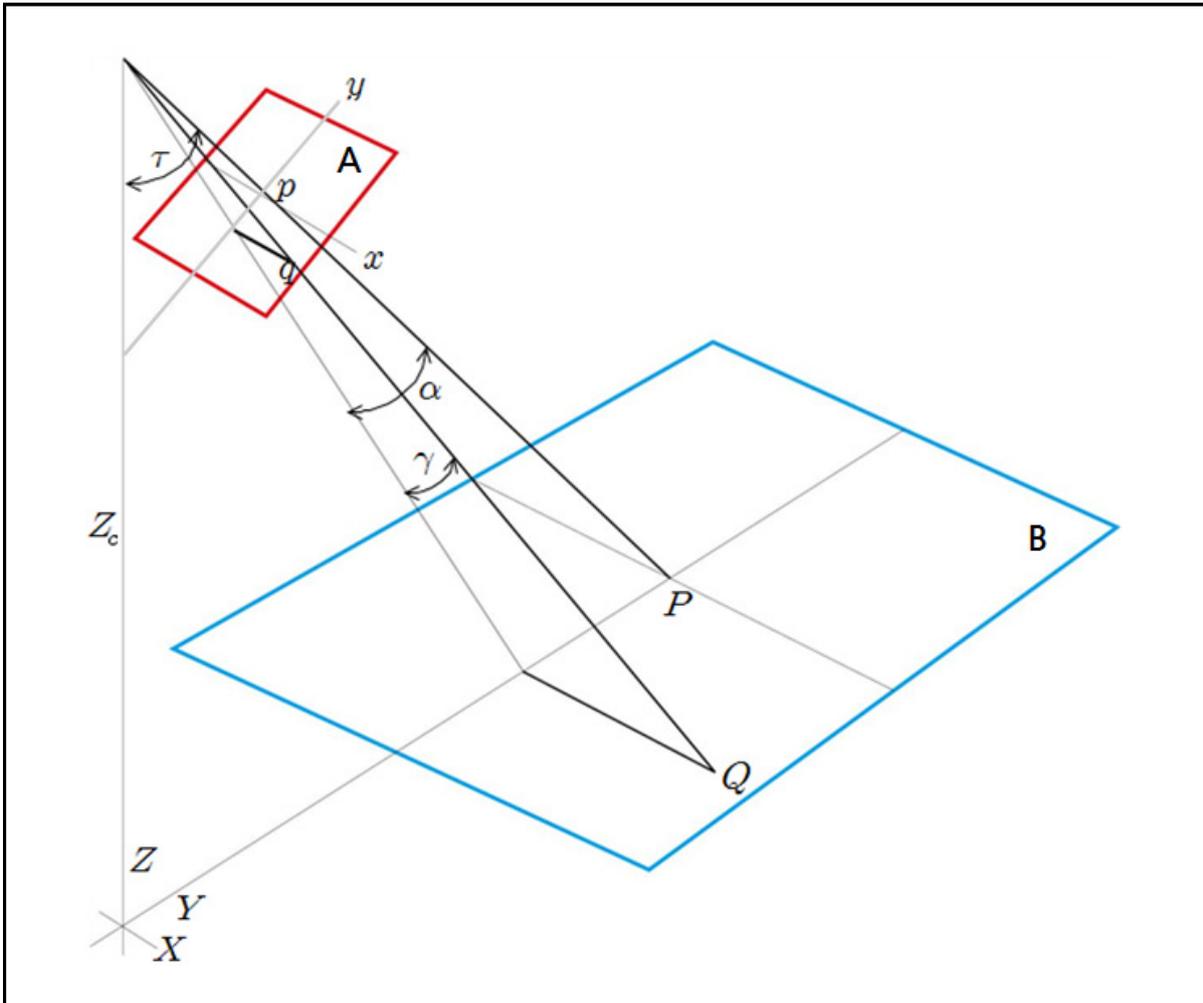
<그림 1-2-6> 영상좌표계(A)와 실제좌표계(B)와의 상관관계 모식도

여기서 (x, y) 는 사진 영상에서의 좌표를 의미하며, X, Y, Z_c 는 사진 영상의 (x, y) 에 상응하는 실제 지상에서의 위치 좌표, f_c 는 카메라 초점거리, τ 는 카메라 기울기(Tilt, 수평축에서 위(上) 방향으로), ϕ 는 카메라 각도(반시계 방향), s 는 카메라의 돌기(Swing or roll angle), H 는 원점으로부터의 카메라 높이를 의미한다.

또한, 카메라 돌기로 인한 각은 카메라 자체가 수평면에 대해서 좌우로 회전함으로써 생기는 각으로 수평선에 대해서 기울어진 영상의 좌표 조정을 위해서는 〈식 2-2-3〉을 적용하여 영상 자체의 기준 좌표계 (x, y) 를 수평선에 각각 평행하고 수직인 임시 좌표계 (x', y') 로 변환해야 한다.

영상의 x 축을 수평선과 평행이 되도록 하여 임시 좌표계 상에서 좌표 조정된 영상은 기하학적 변환식(식 2-2-2) 적용 후 분석을 위해 다시 원래의 (x, y) 좌표계로 변환하여 분석을 수행하게 되며, <그림 1-2-6>에 영상좌표계와 실제좌표계의 상관관계를 모식도로 나타내어 제시하였다.

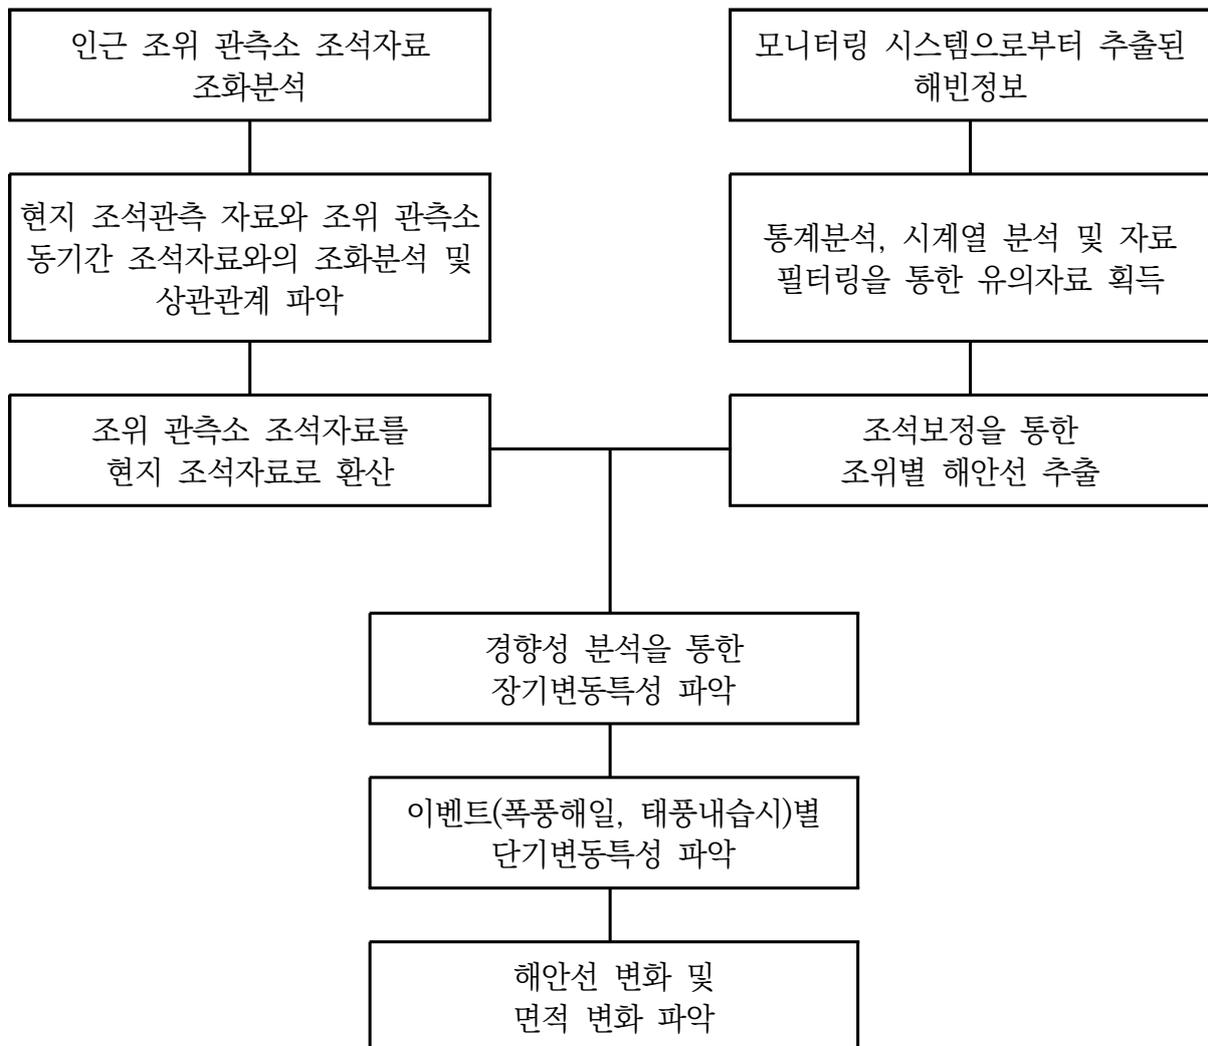
<그림 1-2-7> 해빈정보 자료처리 과정

연안침식 비디오 모니터링 시스템으로부터 획득한 해빈정보에 대하여 조석 보정, 시계열 분석, 경향성 분석 등을 수행하여 장기변동특성 및 단기변동특성을 파악하였다. <그림 1-2-7>은 해빈정보의 자료처리 과정을 보여주고 있으며, 영상정보로부터 추출된 해빈폭은 대상 해역의 조석에 따라 해빈폭이 달라지므로 대상 해역의 조석 조건을 파악한 후, 평균 고조위시의 해빈 변화 양상을 분석하였다.

대상지역의 해빈 모니터링 자료를 조위면과 연계시키기 위하여 인근에 위치한 국립해양조사원의 조위관측소 자료를 사용하였으며, 조위관측소와 대상지역의 조석과의 상관관계를 도출한 후 조위관측소 자료를 대상지역의 조석으로 환산하여 자료를 처리하였다.

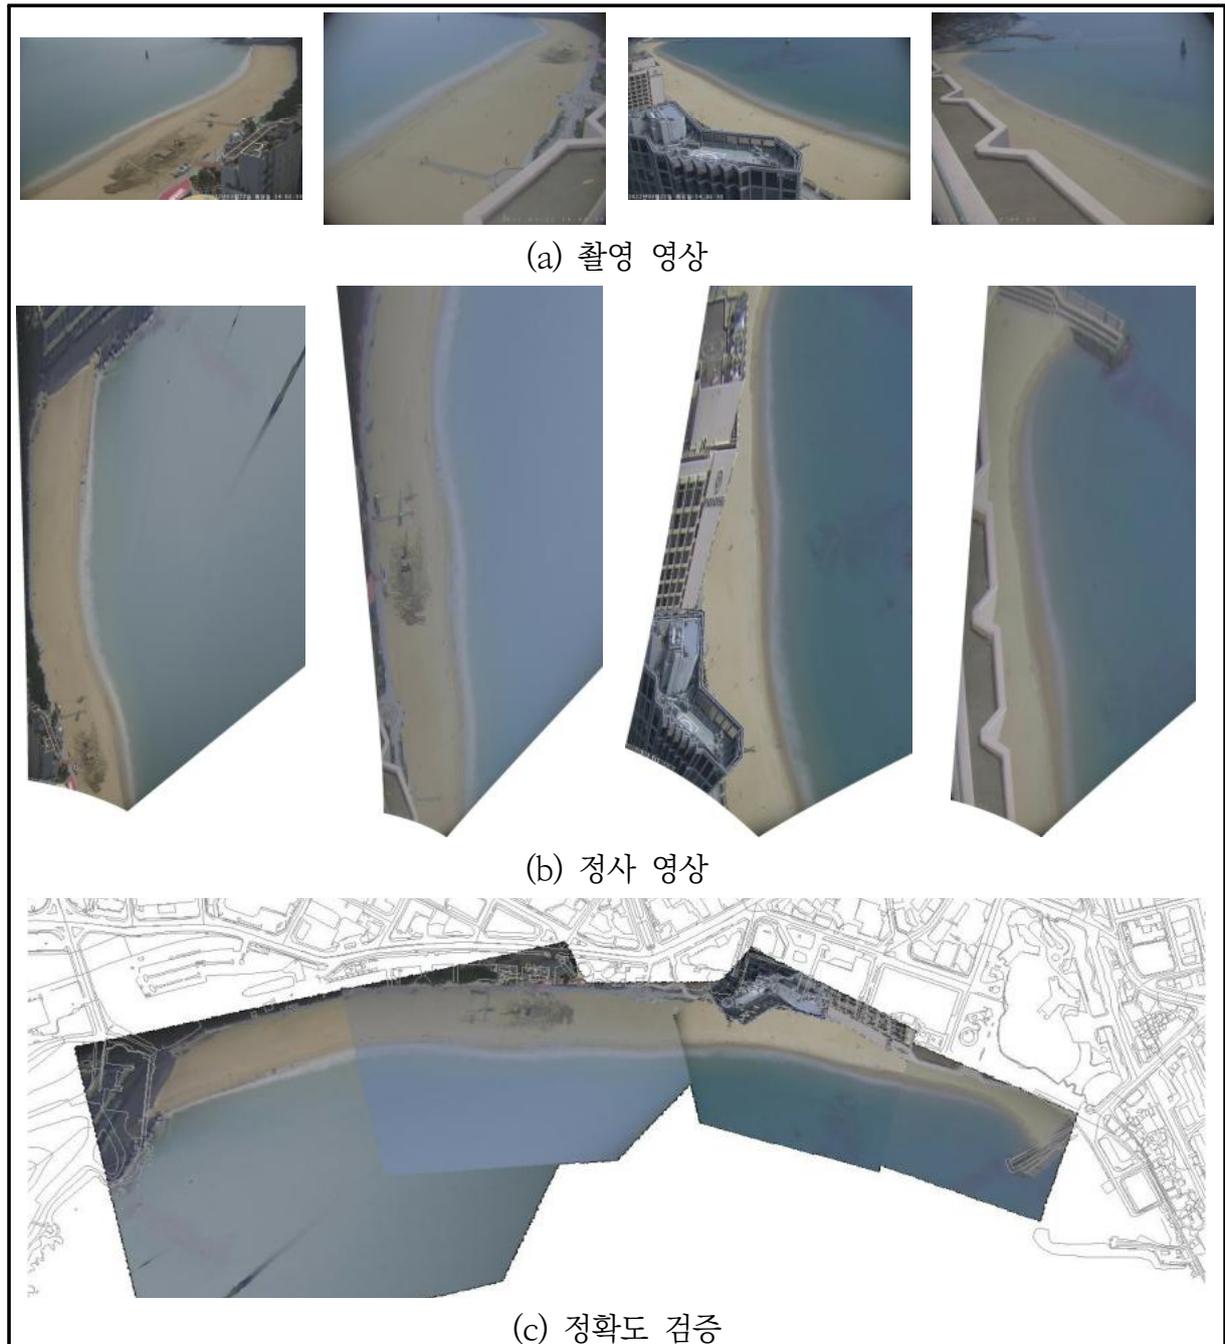
〈그림 1-2-8〉 정사영상 합성

영상보정기준점(GCP) 측량시 각 영상에 최소 2점 이상이 중첩되도록 관측하여 해안선 전역의 변화양상을 쉽게 파악할 수 있도록 좌표변환된 정사영상을 합성하였다. 영상 합성시 동시 촬영된 영상을 사용하여 수치지도에 맵핑함으로써 정확도를 검증하였다(그림 1-2-8).

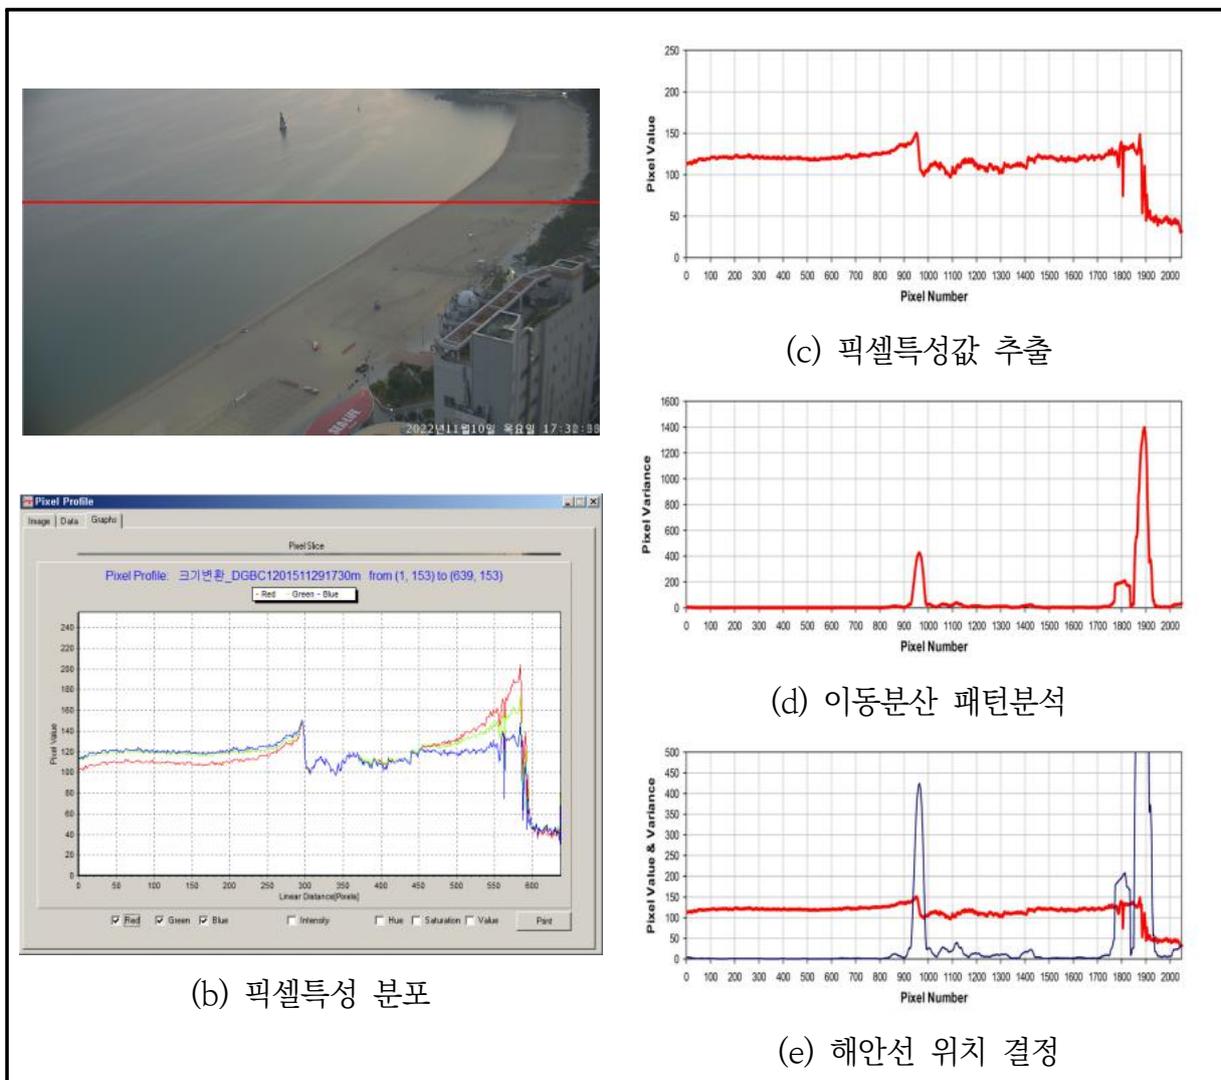
〈그림 1-2-9〉 이동분산을 이용한 패턴분석 기법

좌표변환 영상의 각 픽셀에 포함되어 있는 색상정보를 분석하여 대상 해안의 해안선 위치를 추출한다. 영상내에서 해상부(청색 계열)와 육상부(황색 계열)가 갖는 픽셀 색상특성은 뚜렷이 구분되어지므로 설정된 기선마다 해안선 결정 조건을 설정하고 픽셀정보 패턴분석을 통해 해안선 결정 조건을 만족하는 지점을 해안선으로 결정하게 된다.

픽셀 특성의 이동평균/이동분산을 이용한 픽셀정보 패턴분석 기법을 적용하여 해안선을 추출하였으며, 이는 일출·일몰에 의한 역광, 안개, 흐린 날씨, 낙조시 해변 물고임 현상, 태양의 고도 변화에 의한 수색 변화가 있는 영상에서도 기존의 단순 픽셀정보 비교를 통한 해안선 추출기법보다 정확한 해안선 위치 추출이 가능하였다(그림 1-2-9).

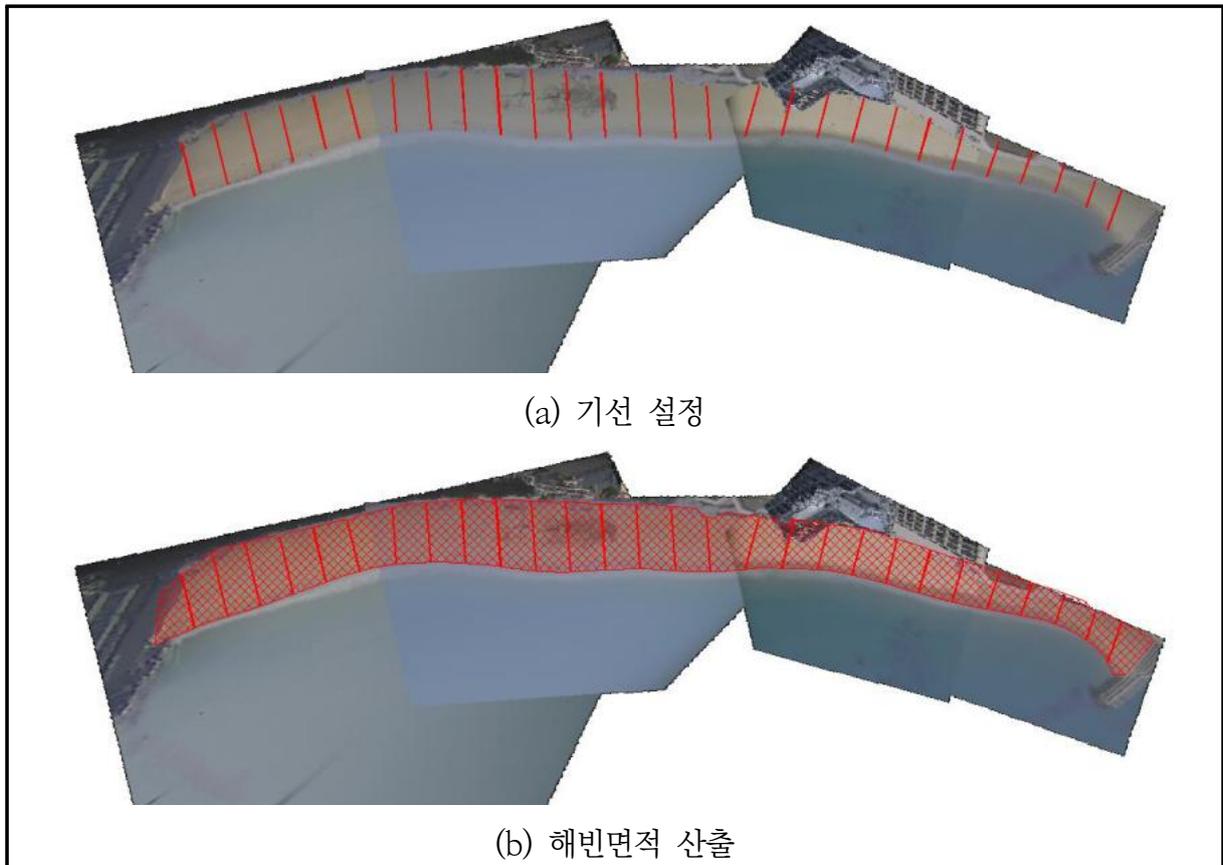
〈그림 1-2-10〉 기선 설정 및 해빈면적 산출

대상지역의 해안선 길이 및 형태를 고려하여 전구간의 관측정확도가 높은 관측범위를 설정하였다. 해빈의 시작선(이하 '안선'이라고 함)은 수치지도상에 표시된 해안 배후의 해안로와 해빈이 맞닿은 선으로 설정하고, 평균영상에서 백색으로 나타나는 소상대 구간 중 해빈과 맞닿는 선을 해안선(해빈의 끝선)으로 추출하였다.

관측범위내 각 50m마다 관측 기선을 설정하였으며(그림 1-2-10), 설정된 기선의 위치에서 해안선과 안선의 수직거리를 해빈폭으로 산정하였으며, 해빈면적은 대상지역 전체 기선의 해빈폭 평균값과 전체 해안선 길이의 곱으로 산출하였다(식 2-2-4).

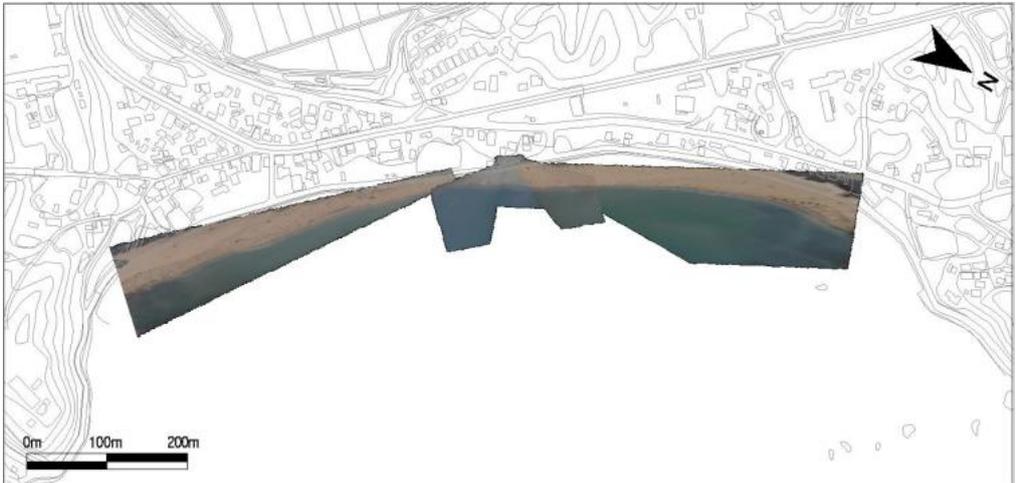
영상보정 기준점 측량 성과 검증

내용	<ul style="list-style-type: none"> ○ 측량 일자 : 2023년 5월 23일 ○ 측량 성과 : 5개 영상에 대하여 총 152개 영상보정기준점 좌표 획득 ○ 관측 범위 : 초도 해수욕장 전역(약 970m)

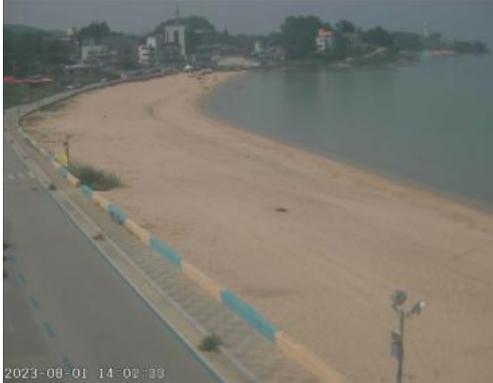
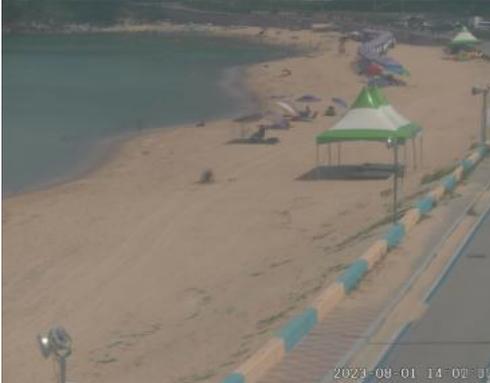
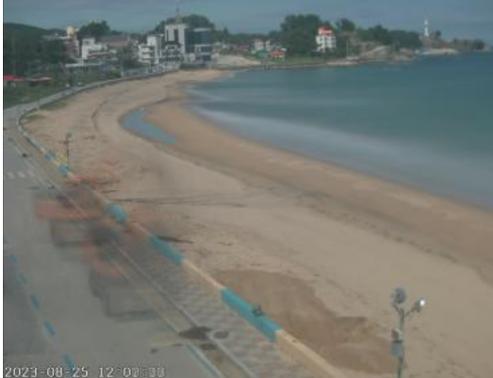
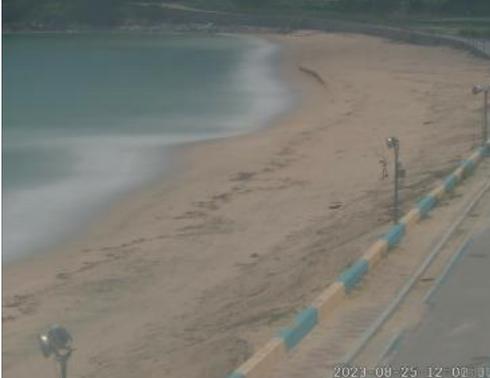
3) 해빈현황(단기 해빈변화 분석, 태풍 카눈)

기간	2023. 8. 1. ~ 2023. 8. 25.	
2023/8/1 (내습 전)

2023/8/25 (내습 후)

내용	<ul style="list-style-type: none"> ○ 2023년 8월에 내습한 태풍 카눈의 영향으로 해수욕장 남측구간을 제외한 전구간에서 해안선이 후퇴함 ○ 태풍 카눈 내습 후 남측구간의 해빈폭은 증가하였으나, 북측 및 중앙구간의 해빈폭은 감소하였으며, 중앙구간에서 최대 약 14.2m 감소한 것으로 나타남

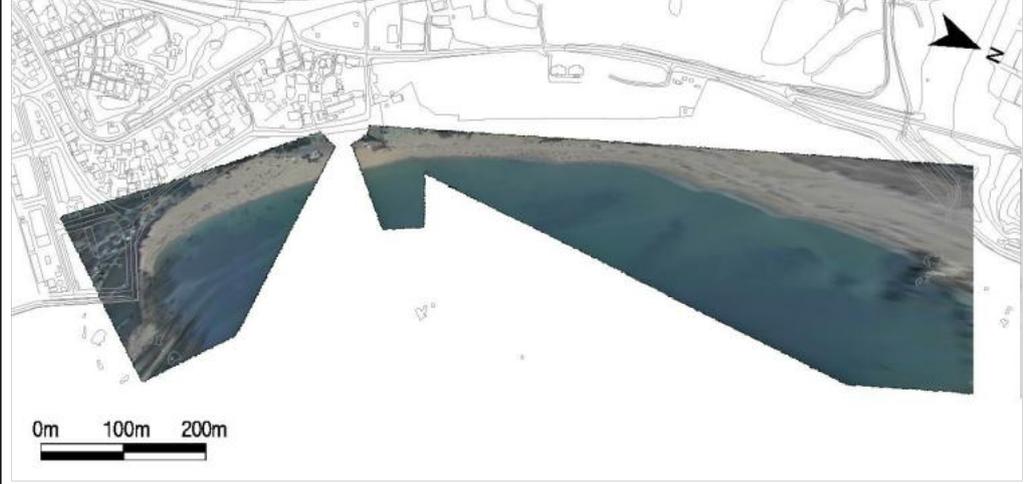
영상보정 기준점 측량 성과 검증

내용	<ul style="list-style-type: none"> ○ 측량 일자 : 2023년 5월 25일 ○ 측량 성과 : 4개 영상에 대하여 총 122개 영상보정기준점 좌표 획득 ○ 관측 범위 : 공현진 해수욕장 전역(약 1,340m)

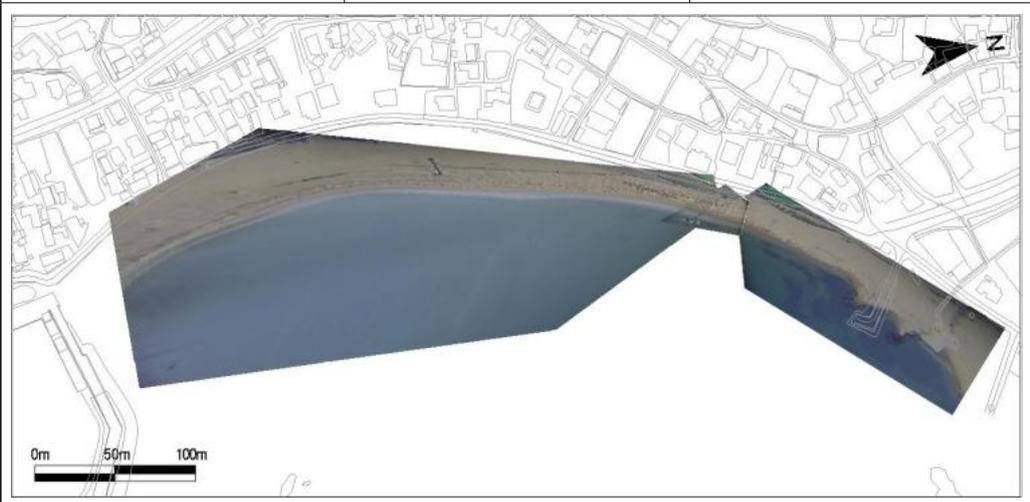
영상보정 기준점 측량 성과 검증

내용	<ul style="list-style-type: none"> ○ 측량 일자 : 2023년 5월 24일 ○ 측량 성과 : 3개 영상에 대하여 총 89개 영상보정기준점 좌표 획득 ○ 관측 범위 : 교암 해수욕장 전역(약 590m)

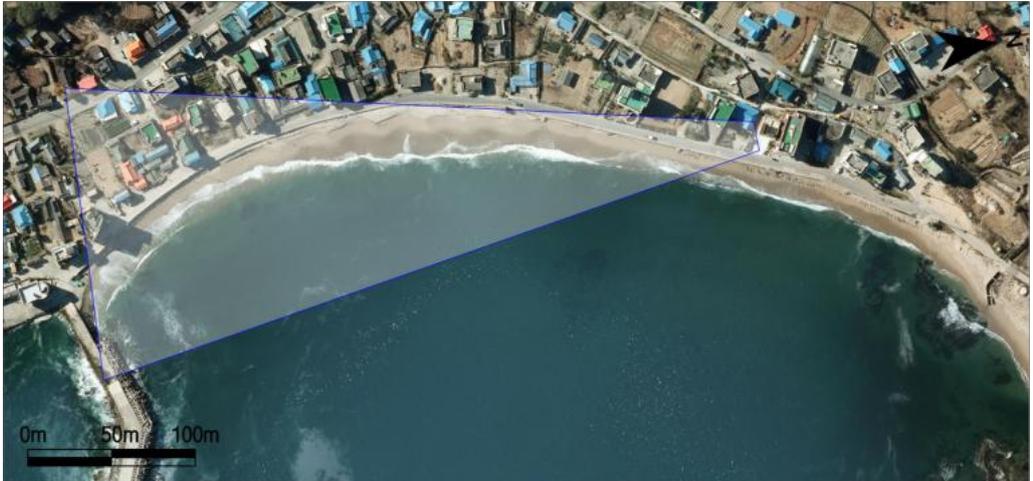
<p>모니터링 범위</p>

3) 해변현황(남측구간)

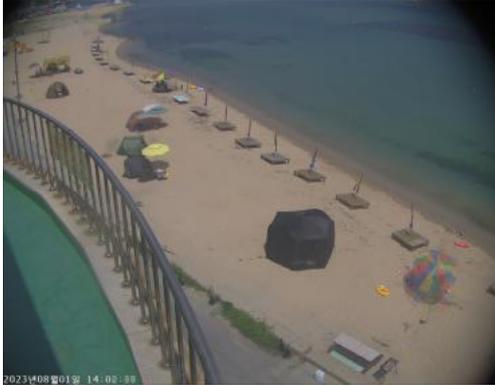
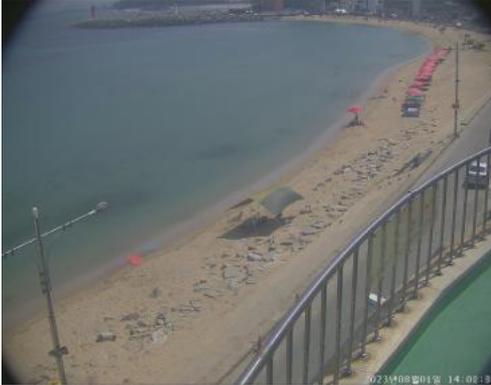
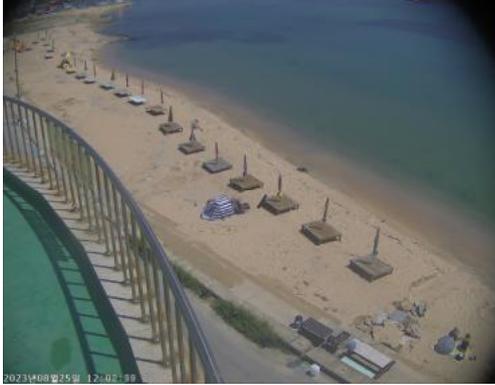
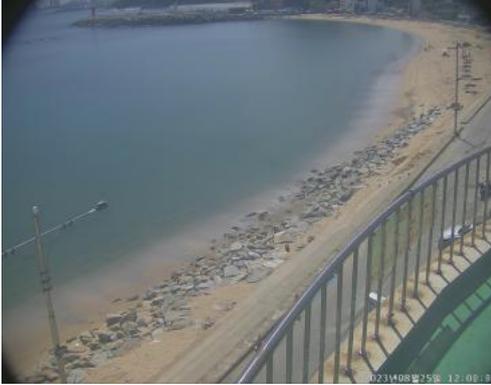
3) 해빈현황(단기 해빈변화 분석, 태풍 카눈)

기간	2023. 8. 1. ~ 2023. 8. 25.	
2023/8/1 (내습 전)

2023/8/25 (내습 후)

내용	<ul style="list-style-type: none"> ○ 2023년 8월에 내습한 태풍 카눈의 영향으로 해수욕장 북측 및 중앙구간의 해안선이 후퇴함 ○ 태풍 카눈 내습 후 남측구간의 해빈폭은 증가하였으나, 북측 및 중앙구간의 해빈폭은 감소하였으며, 중앙구간에서 최대 약 4.7m 감소한 것으로 나타남

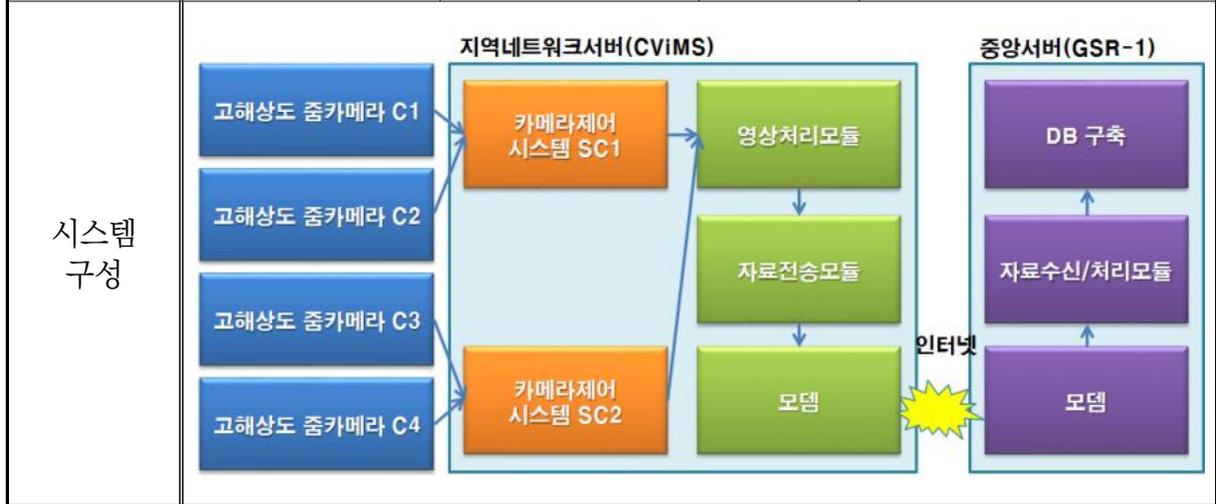
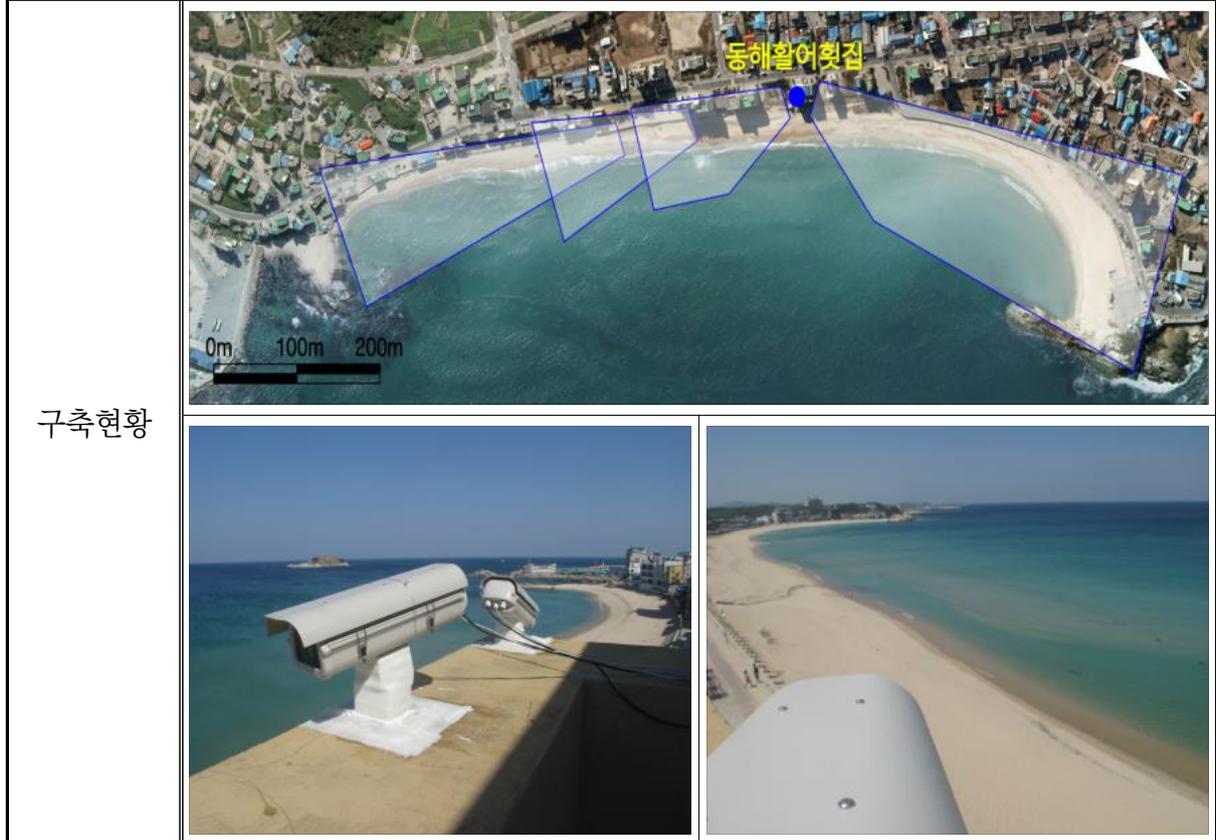
개요	해안선 길이	모니터링 범위	유입하천	대표저질특성
	1,100m	1,010m(91.8%)	-	모래
시스템 운영	관측시작	설치장소	카메라 수	비고
	2015년 5월	동해활어횃집	4	2023년 7월 시스템 이전

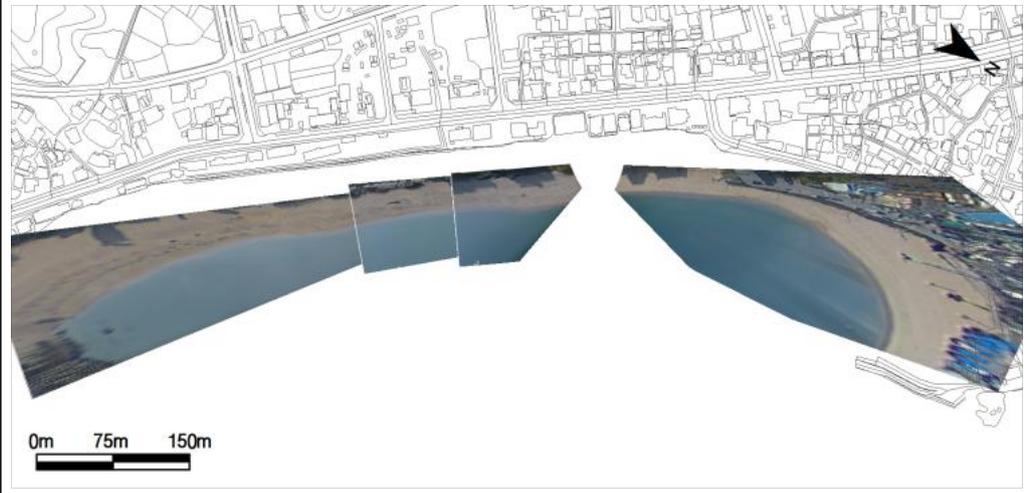
영상보정 기준점 측량 성과 검증

내용	<ul style="list-style-type: none"> ○ 측량 일자 : 2023년 7월 20일 ○ 측량 성과 : 4개 영상에 대하여 총 130개 영상보정기준점 좌표 획득 ○ 관측 범위 : 봉포 해수욕장 전역(약 1,010m)

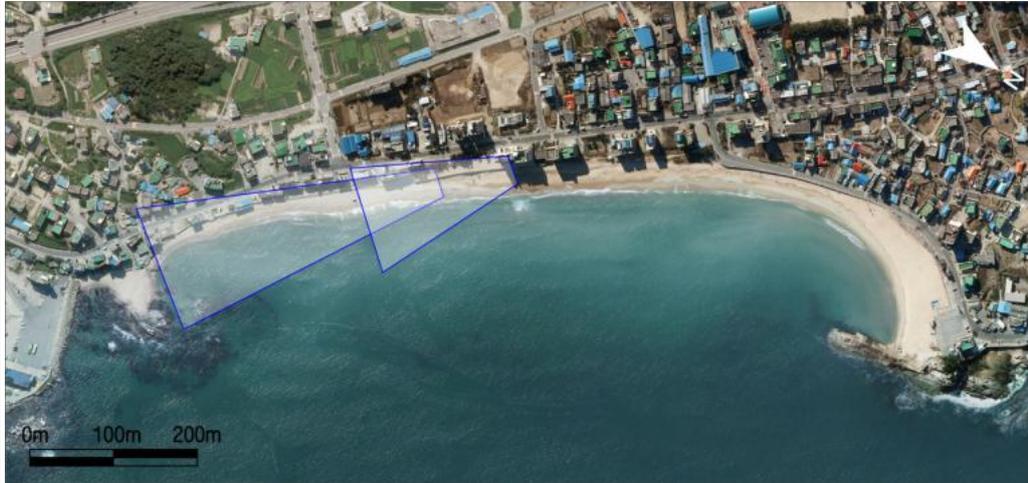
<p>모니터링 범위</p>

3) 해변현황(남측구간)

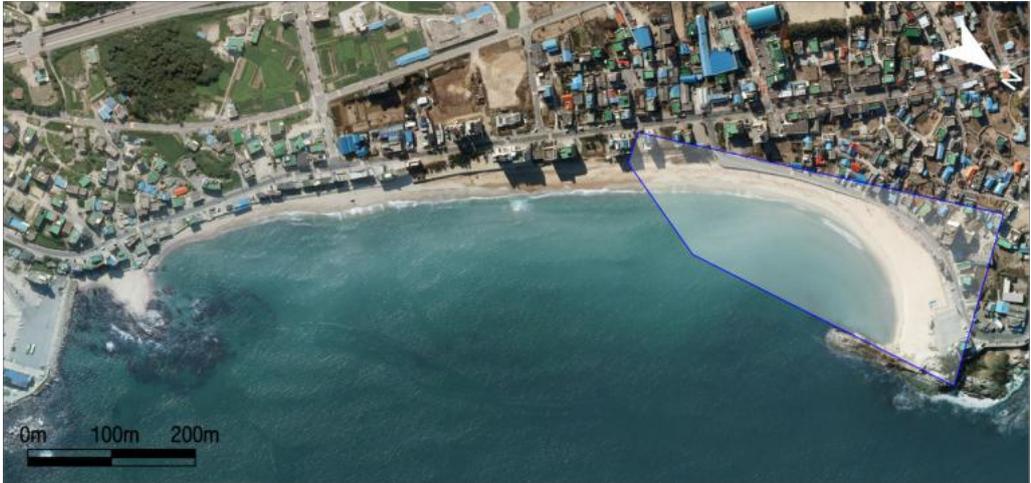
<p>모니터링 범위</p>

3) 해변현황(북측구간)

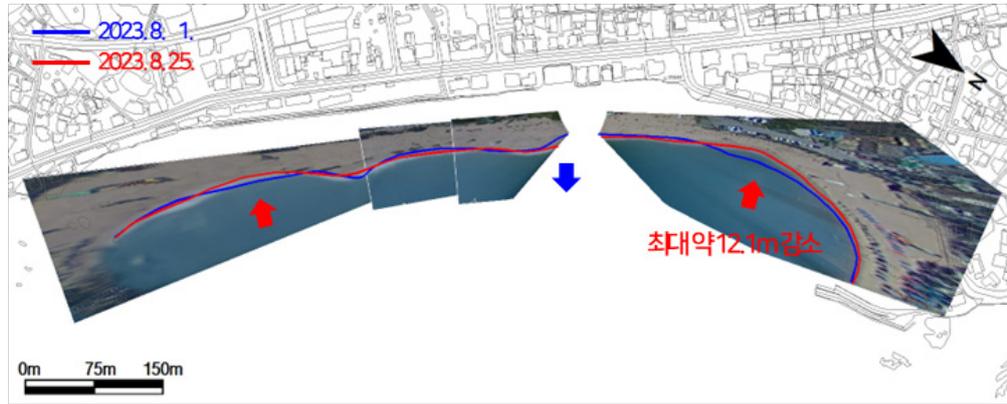
해안선 변화

내용	<ul style="list-style-type: none"> ○ 2023년 8월에 내습한 태풍 카눈의 영향으로 해수욕장 북측 및 남측구간의 해안선이 후퇴함 ○ 태풍 카눈 내습 후 중앙구간의 해빈폭은 증가하였으나, 북측 및 남측구간의 해빈폭은 감소하였으며, 북측구간에서 최대 약 12.1m 감소한 것으로 나타남

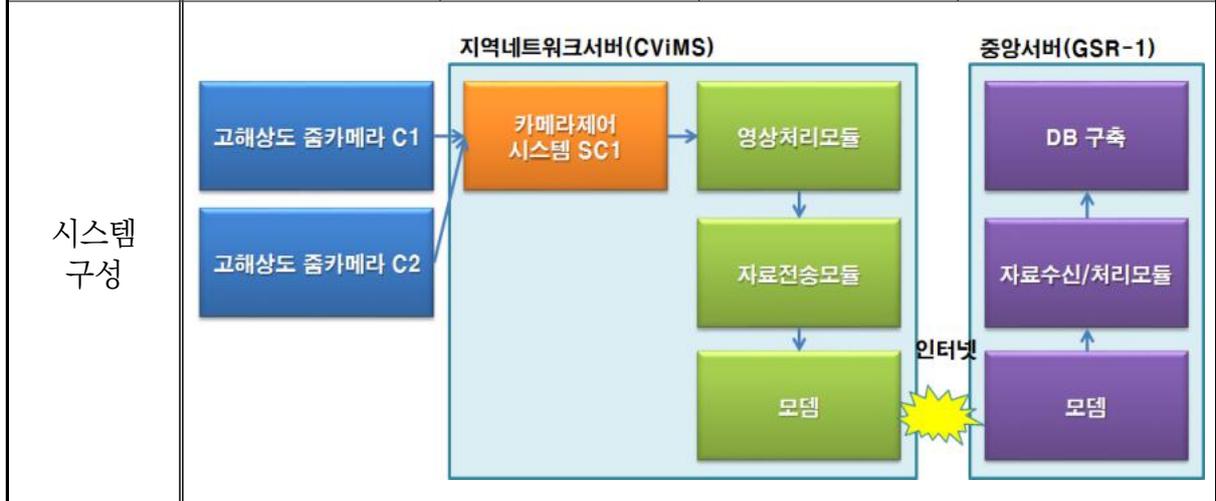
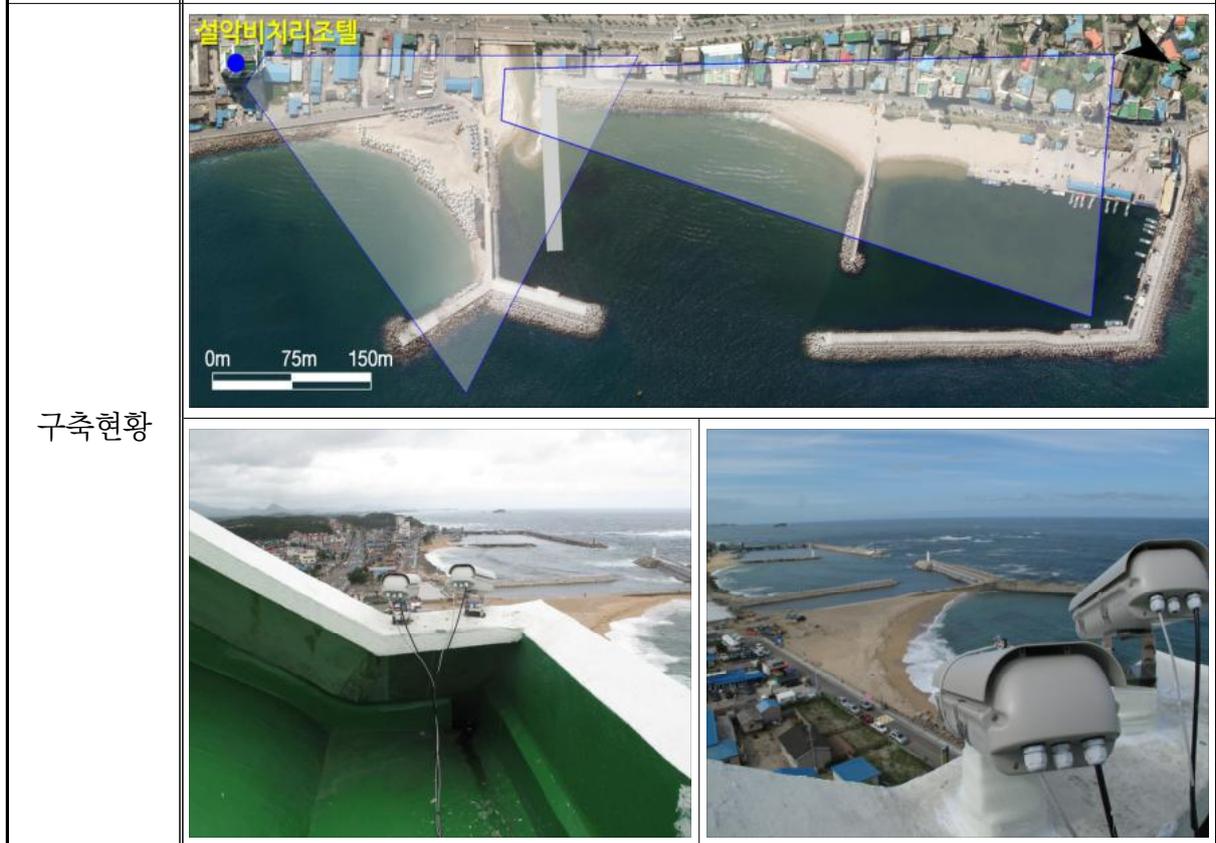
1) 개요 및 시스템 구축현황

개요	해안선 길이	모니터링 범위	유입하천	대표저질특성
	600m	600m(100.0%)	-	모래
시스템 운영	관측시작	설치장소	카메라 수	비고
	2014년 9월	설악비치리조트	2	-

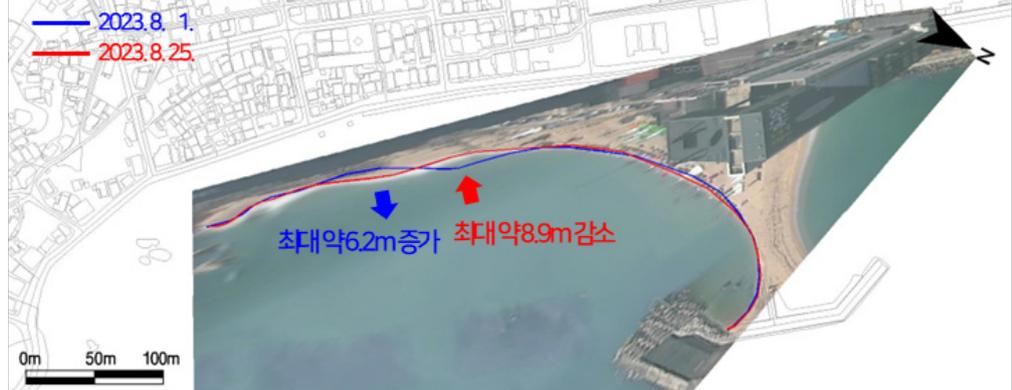
해안선 변화

내용	<ul style="list-style-type: none"> ○ 2023년 8월에 내습한 태풍 카눈의 영향으로 해수욕장 중앙구간 해안선의 변화가 다소 발생함 ○ 태풍 카눈 내습 후 중앙구간에서 해빈폭 증가 및 감소가 교번하게 발생하였으며, 최대 약 8.9m 감소한 것으로 나타남

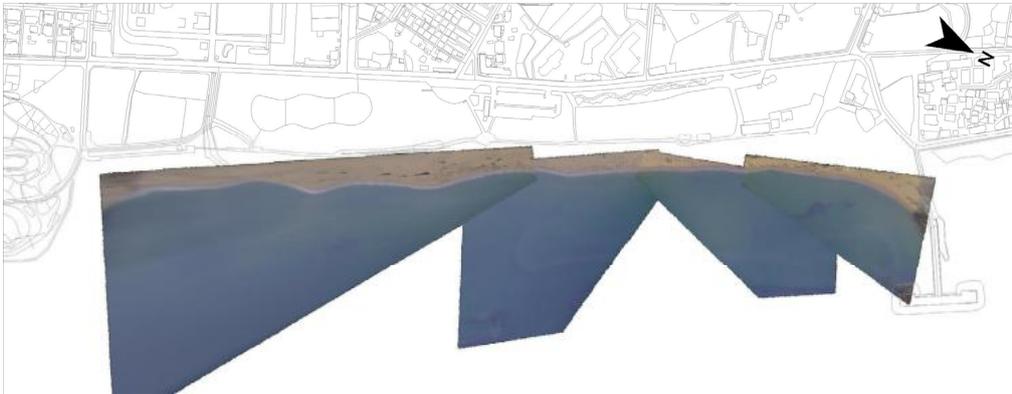
영상보정 기준점 측량 성과 검증

내용	<ul style="list-style-type: none"> ○ 측량 일자 : 2023년 7월 20일 ○ 측량 성과 : 4개 영상에 대하여 총 85개 영상보정기준점 좌표 획득 ○ 관측 범위 : 속초해변~외옹치해변(약 1,010m)

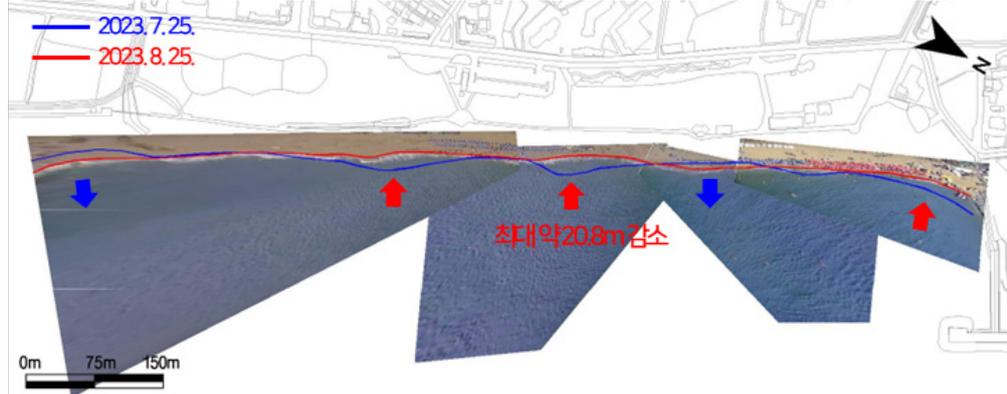
해안선 변화

내용	<ul style="list-style-type: none"> ○ 2023년 8월에 내습한 태풍 카눈의 영향으로 해수욕장 전구간 해안선의 변화가 발생함 ○ 태풍 카눈 내습 후 남측구간의 해빈폭은 증가하였으나, 북측 및 중앙구간의 해빈폭은 감소하였으며, 중앙구간에서 최대 약 20.8m 감소한 것으로 나타남
