2023년 연안침식 실태조사

[비디오 모니터링]

귀 기관과 계약 체결한 「2023년 연안침식 실태조사(서해안권역)」용역에 대한 최종보고서를 과업지시서에 따라 제출합니다.

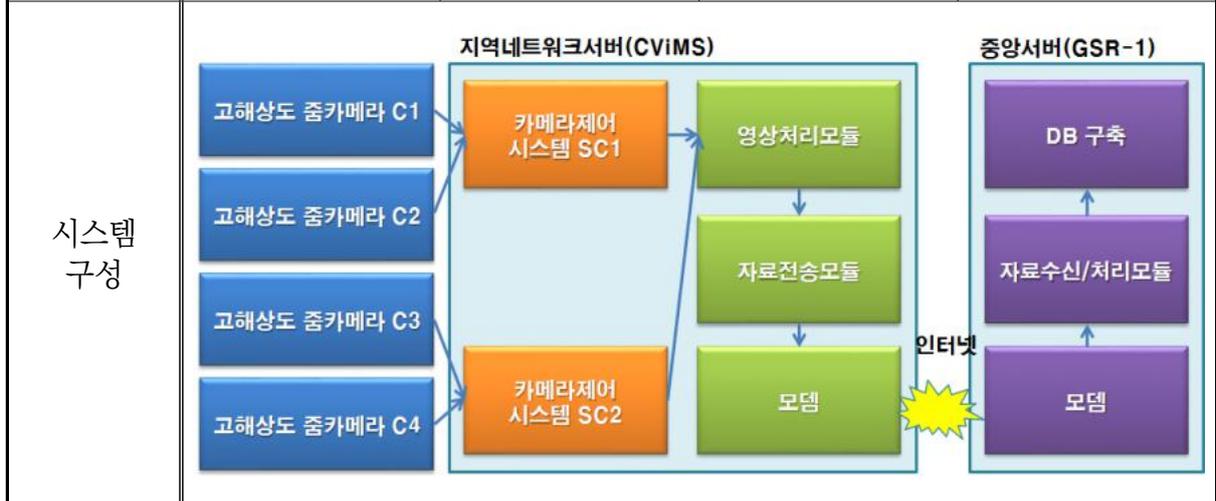
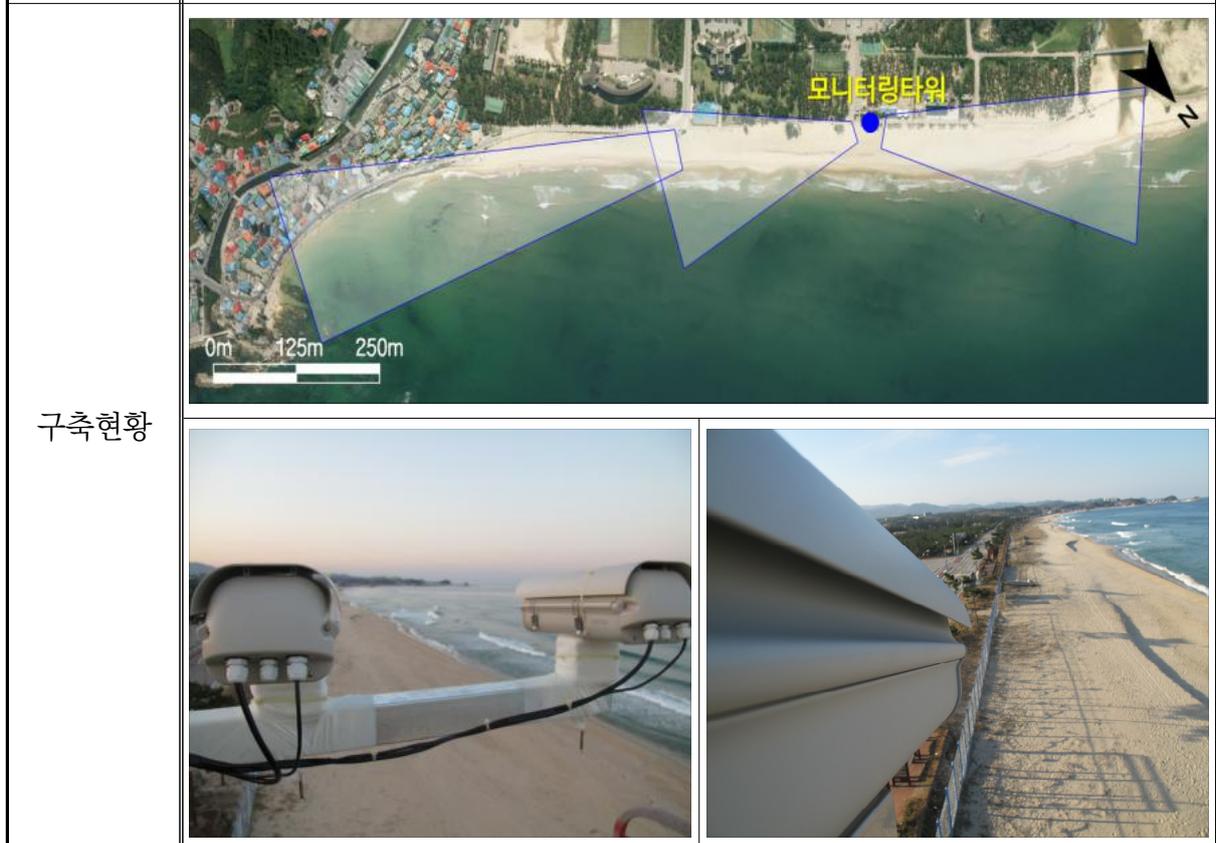
1) 개요 및 시스템 구축현황

개요	해안선 길이	모니터링 범위	유입하천	대표저질특성
	1,325m	1,220m(92.1%)	-	모래
시스템 운영	관측시작	설치장소	카메라 수	비고
	2014년 11월	모니터링 타워	4	-

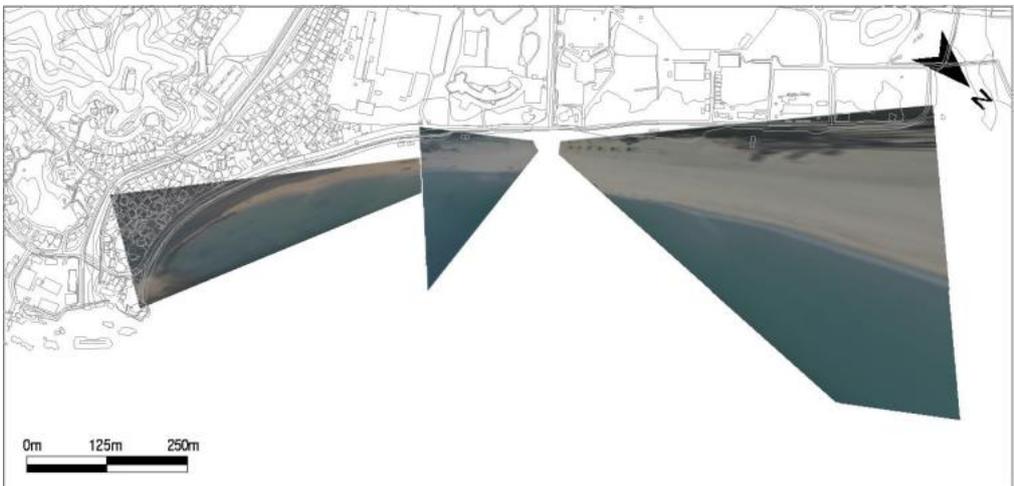
영상보정 기준점 측량 성과 검증

내용	<ul style="list-style-type: none"> ○ 측량 일자 : 2023년 6월 13일 ○ 측량 성과 : 4개 영상에 대하여 총 151개 영상보정기준점 좌표 획득 ○ 관측 범위 : 소돌 해수욕장 전역(약 1,325m)

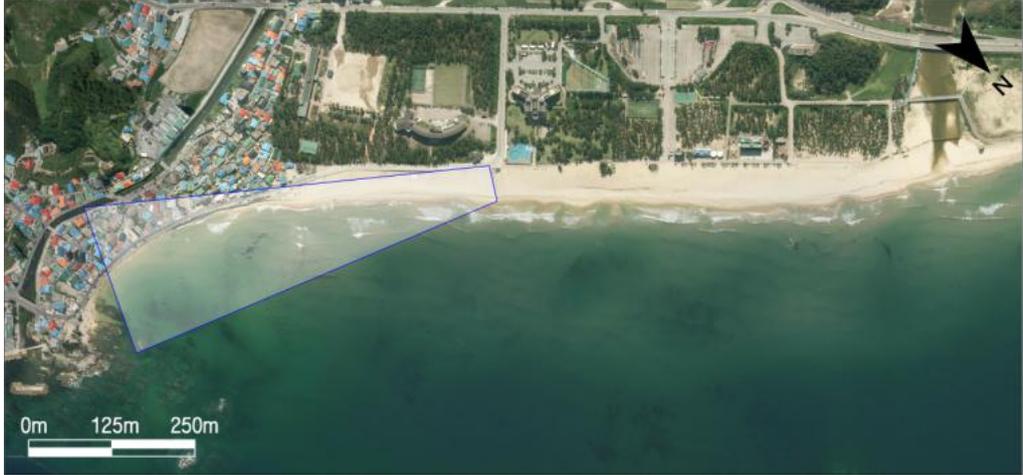
<p>모니터링 범위</p>

3) 해변현황(남측구간)

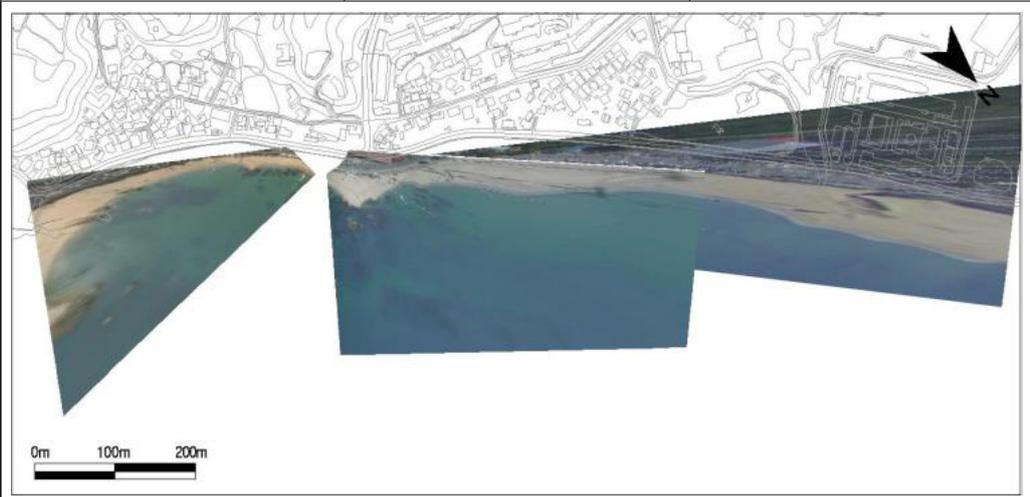
영상보정 기준점 측량 성과 검증

<p>0m 100m 200m</p>		
내용	<ul style="list-style-type: none"> ○ 측량 일자 : 2023년 6월 12일 ○ 측량 성과 : 4개 영상에 대하여 총 108개 영상보정기준점 좌표 획득 ○ 관측 범위 : 영진 해수욕장 전역(약 1,270m)

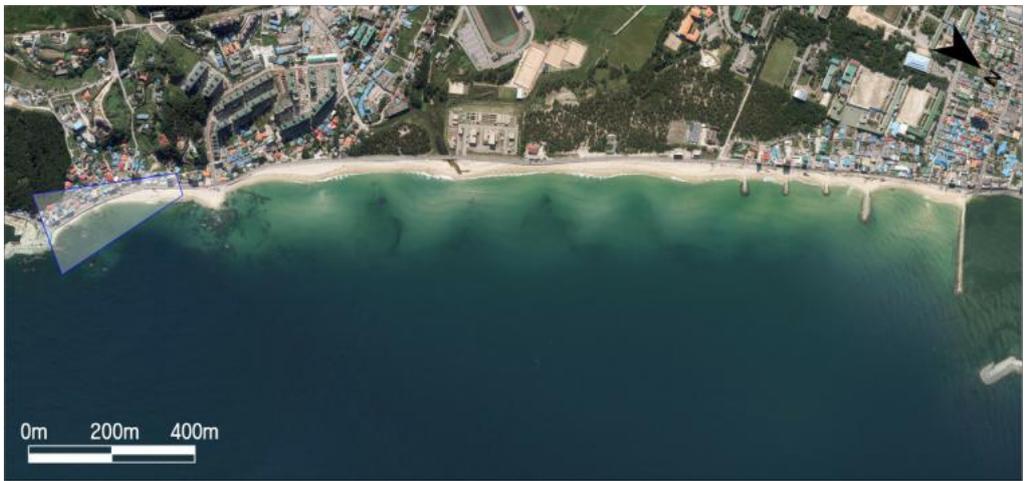
<p>모니터링 범위</p>

3) 해변현황(남측구간)

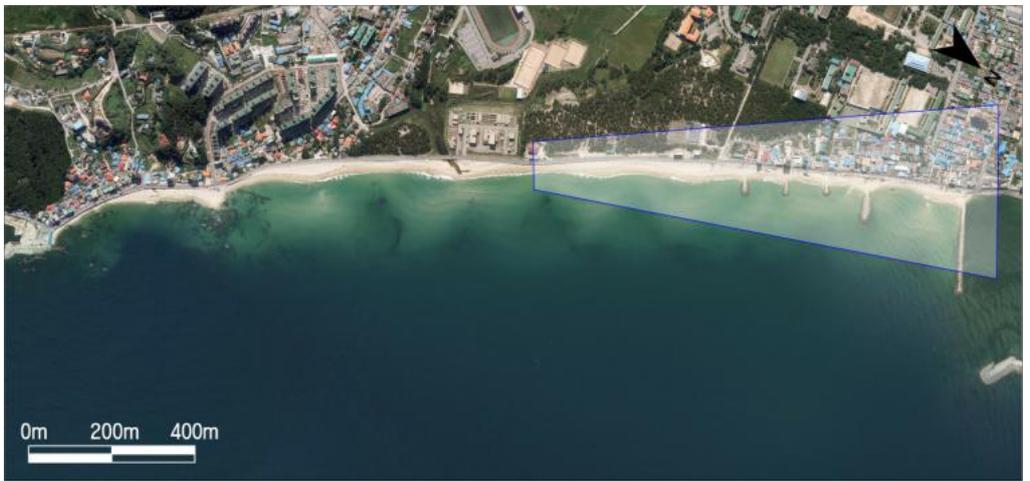
모니터링 범위

3) 해변현황(북측구간)

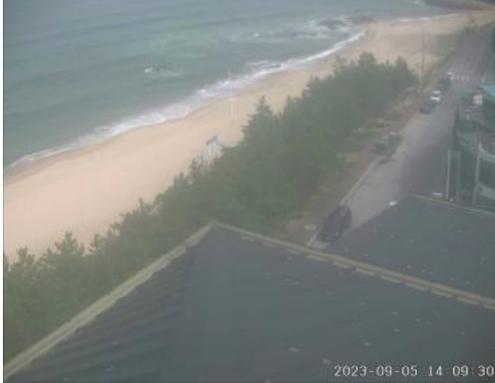
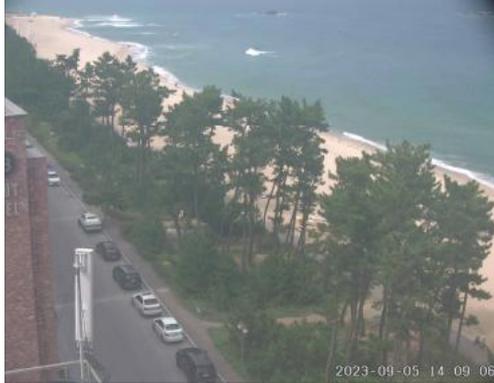
카메라번호	C1	C3
순간영상

2) 관측영상 및 GCP 측량 결과(경포해변)

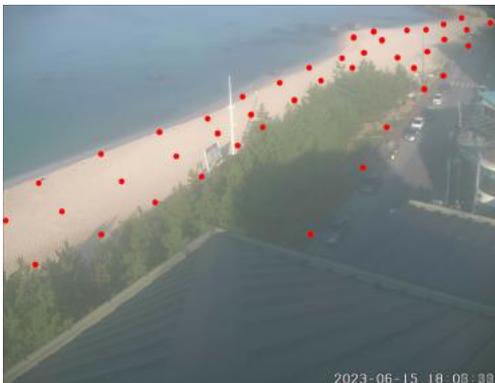
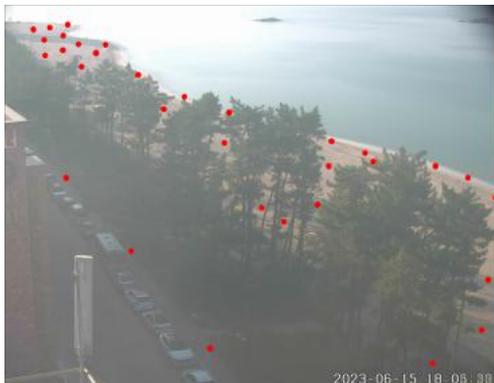
영상보정 기준점 측량

내용	<ul style="list-style-type: none"> ○ 측량 일자 : 2023년 6월 15일 ○ 측량 성과 : 2개 영상에 대하여 총 75개 영상보정기준점 좌표 획득 ○ 관측 범위 : 경포해변 남측

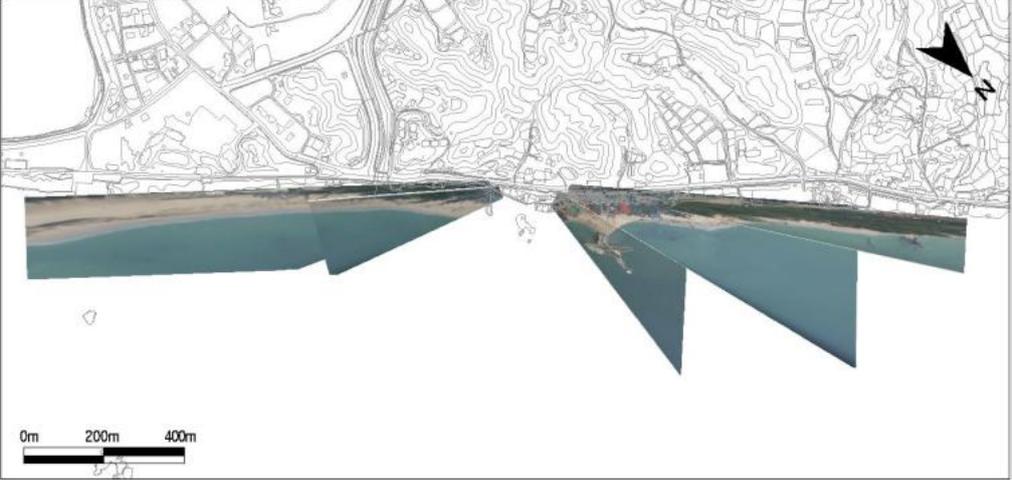
영상보정 기준점 측량 성과 검증

내용	<ul style="list-style-type: none"> ○ 측량 일자 : 2023년 6월 15일 ○ 측량 성과 : 5개 영상에 대하여 총 114개 영상보정기준점 좌표 획득 ○ 관측 범위 : 경포해변 북측~순긋해변 중앙

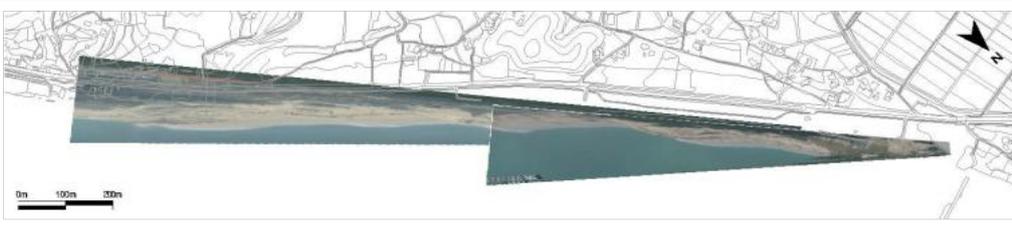
영상보정 기준점 측량 성과 검증

내용	<ul style="list-style-type: none"> ○ 측량 일자 : 2023년 6월 15일 ○ 측량 성과 : 2개 영상에 대하여 총 94개 영상보정기준점 좌표 획득 ○ 관측 범위 : 순곶해변 중앙~사천해변

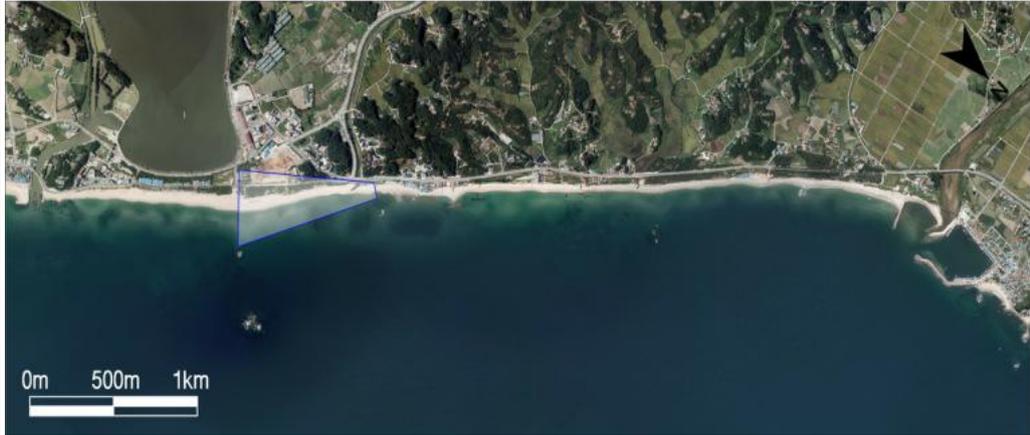
<p>모니터링 범위</p>

3) 해변현황(남측구간)

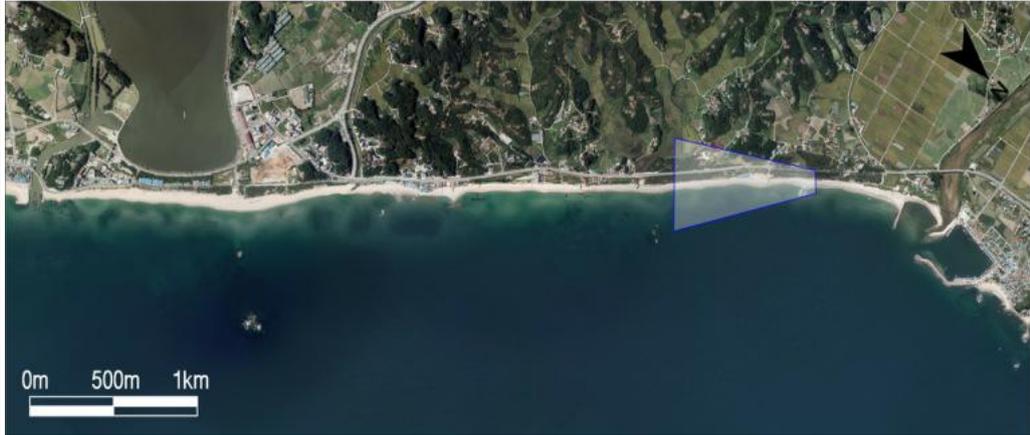
<p>모니터링 범위</p>

3) 해변현황(북측구간)

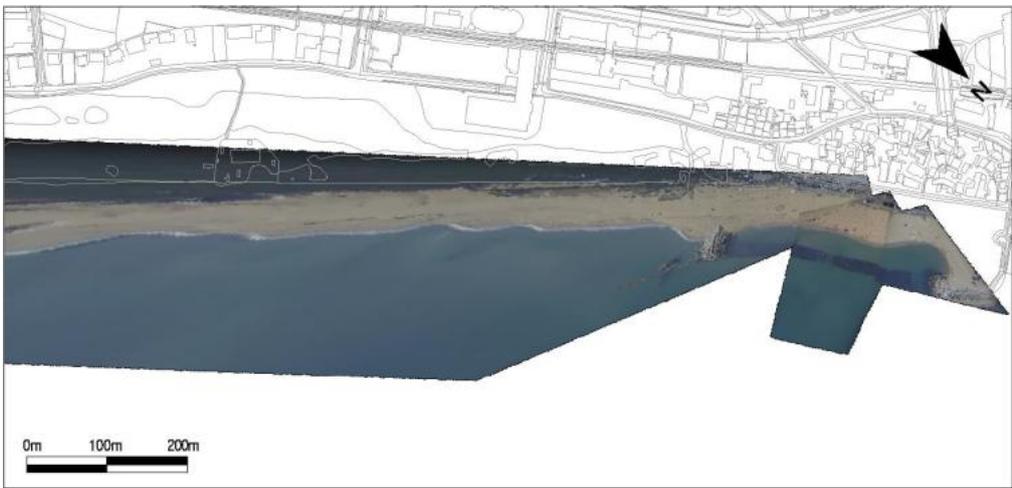
영상보정 기준점 측량 성과 검증

내용	<ul style="list-style-type: none"> ○ 측량 일자 : 2023년 6월 9일 ○ 측량 성과 : 3개 영상에 대하여 총 89개 영상보정기준점 좌표 획득 ○ 관측 범위 : 강문 해수욕장 전역(약 1,570m)

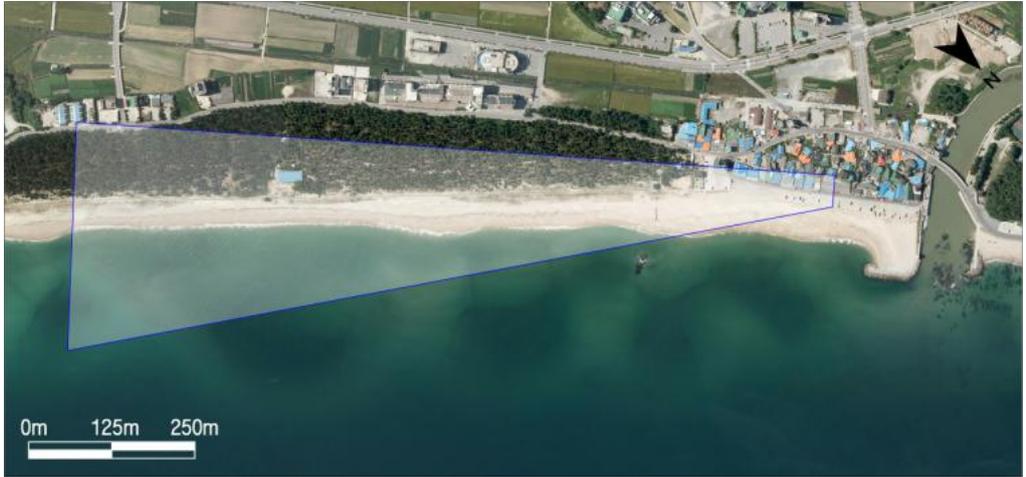
<p>모니터링 범위</p>

3) 해변현황(남측구간)

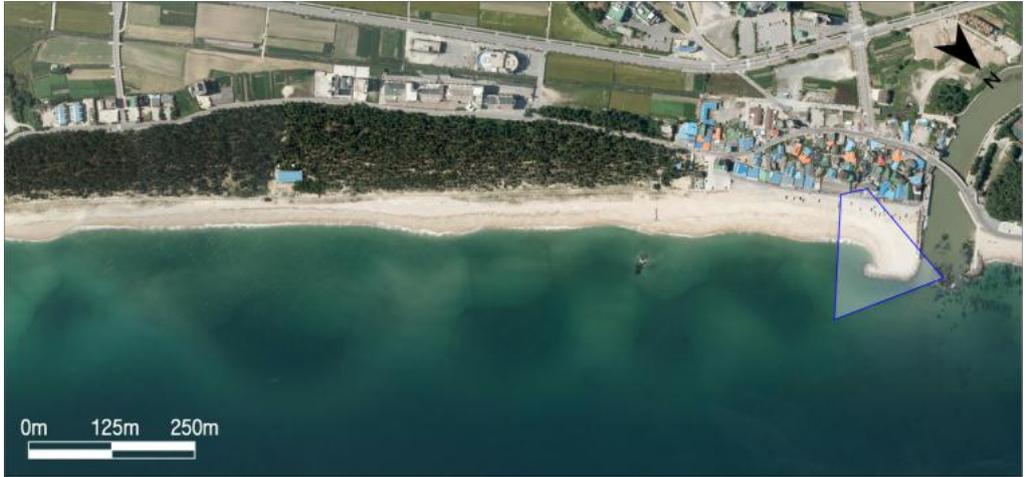
<p>모니터링 범위</p>

3) 해변현황(북측구간)

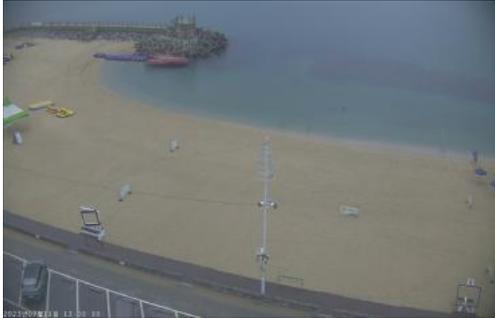
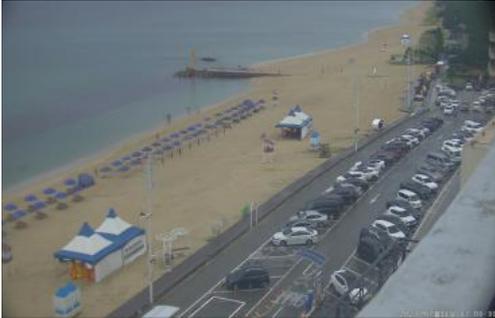
기간	2023. 7. 11. ~ 2023. 8. 25.	
2023/7/11 (내습 전)

3) 해빈현황(단기 해빈변화 분석, 태풍 카눈)

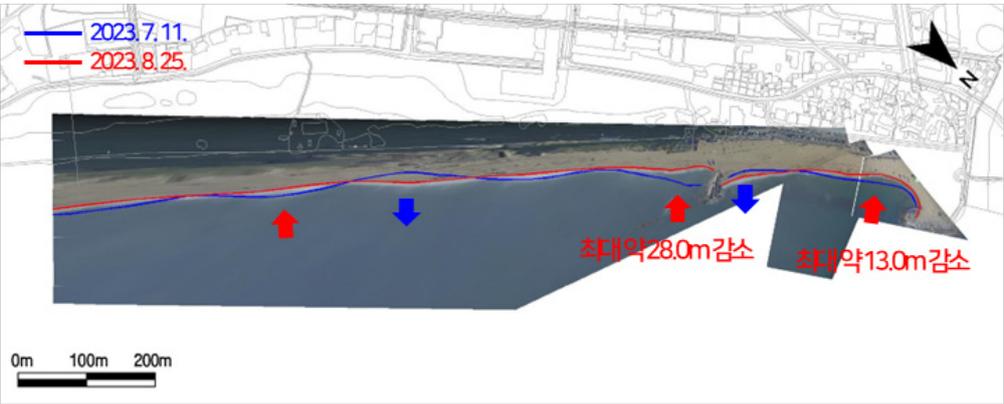
해안선 변화

내용	<ul style="list-style-type: none"> ○ 2023년 8월에 내습한 태풍 카눈의 영향으로 전구간 해안선의 변화가 다소 발생함 ○ 태풍 카눈 내습 후 전구간에서 해빈폭의 증가 및 감소가 교번하게 발생하였으며, 중앙구간에서 최대 약 28.0m 감소한 것으로 나타남

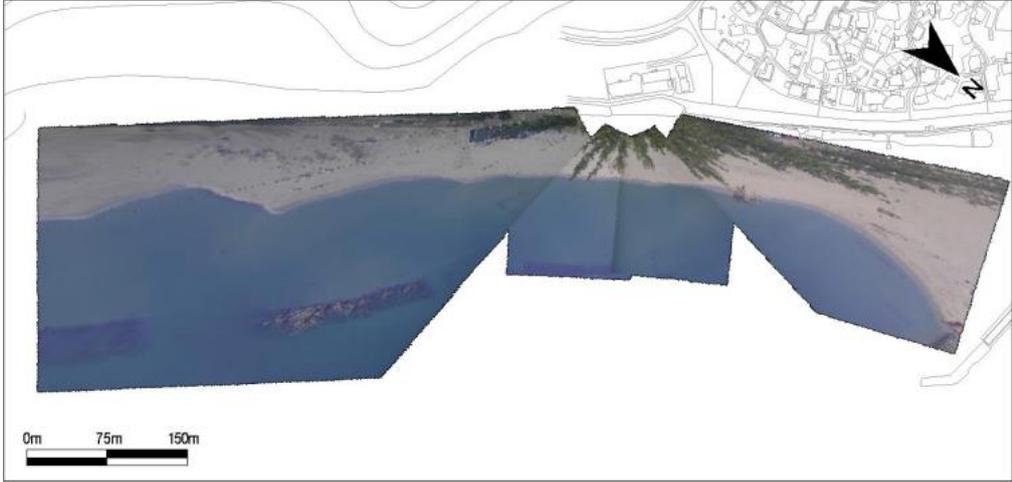
영상보정 기준점 측량 성과 검증

내용	<ul style="list-style-type: none"> ○ 측량 일자 : 2023년 6월 7일 ○ 측량 성과 : 4개 영상에 대하여 총 112개 영상보정기준점 좌표 획득 ○ 관측 범위 : 남향진 해수욕장 전역(약 910m)

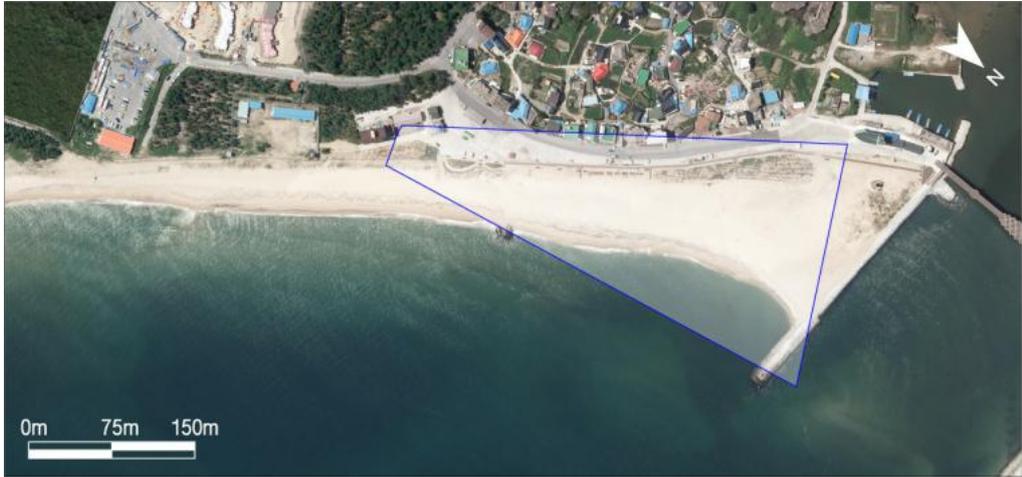
<p>모니터링 범위</p>

3) 해변현황(북측구간)

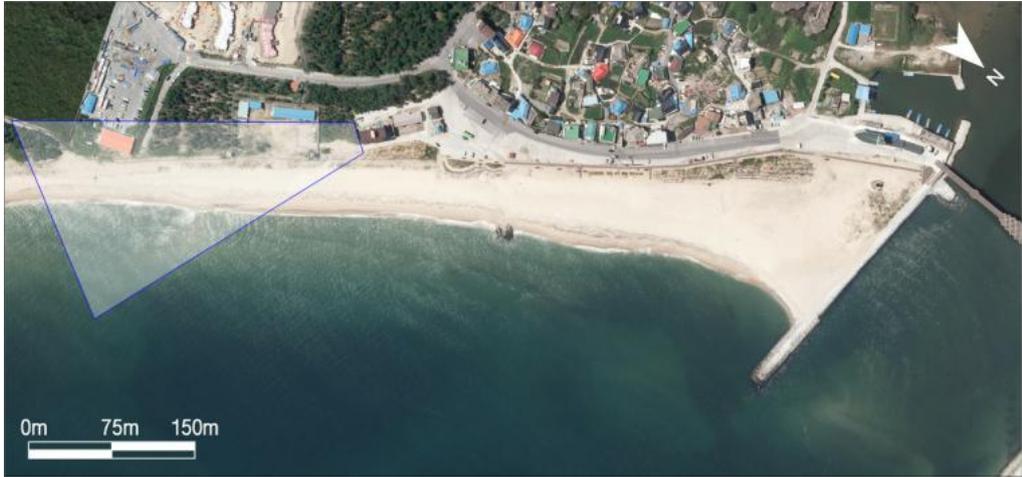
<p>모니터링 범위</p>

3) 해변현황(남측구간)

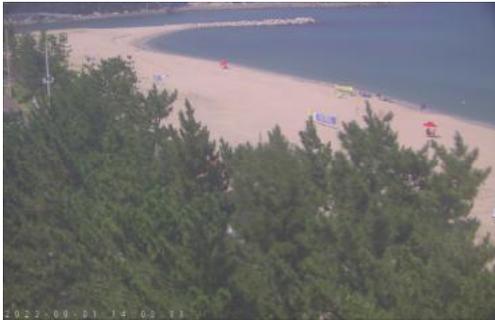
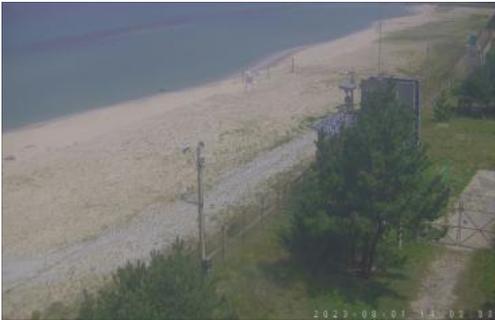
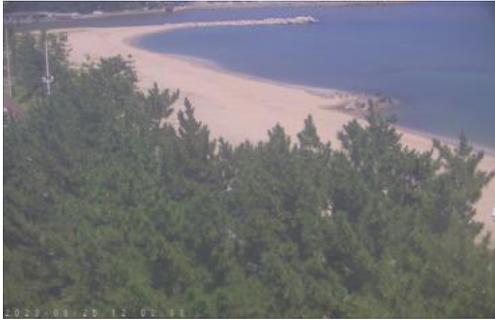
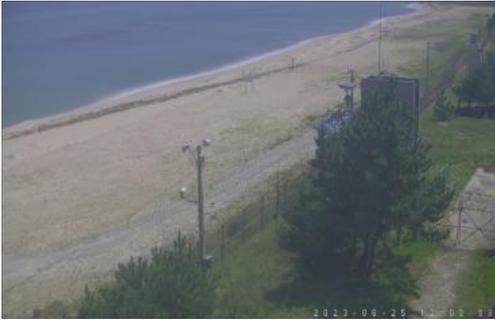
기간	2023. 8. 1. ~ 2023. 8. 25.	
2023/8/1 (내습 전)

2023/8/25 (내습 후)

내용	<ul style="list-style-type: none"> ○ 2023년 8월에 내습한 태풍 카눈의 영향으로 해수욕장 북측 및 중앙구간의 해안선이 후퇴함 ○ 태풍 카눈 내습 후 남측구간의 해빈폭은 변화가 미미하였으나, 북측 및 중앙구간의 해빈폭은 감소하였으며, 중앙구간에서 최대 약 14.8m 감소한 것으로 나타남

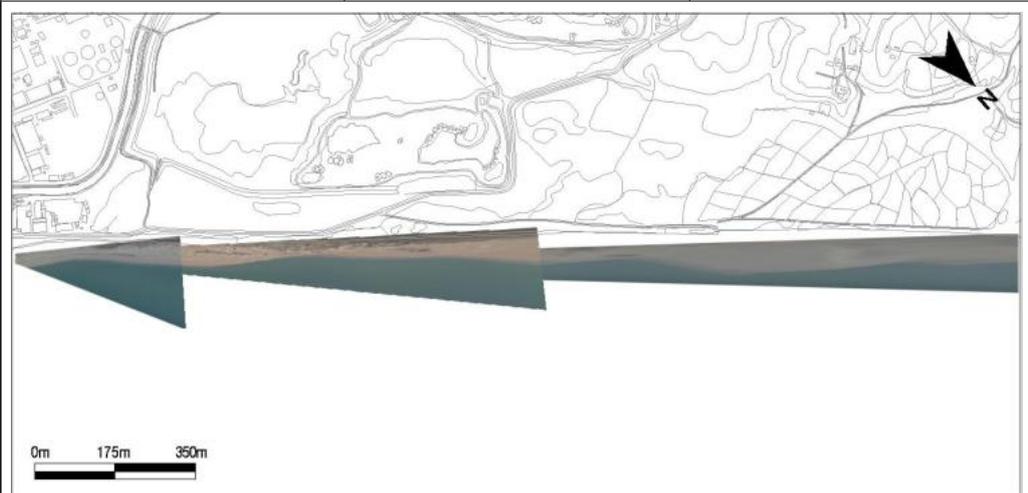
영상보정 기준점 측량 성과 검증

내용	<ul style="list-style-type: none"> ○ 측량 일자 : 2023년 6월 7일 ○ 측량 성과 : 3개 영상에 대하여 총 61개 영상보정기준점 좌표 획득 ○ 관측 범위 : 염전 해수욕장 전역(약 2,160m)

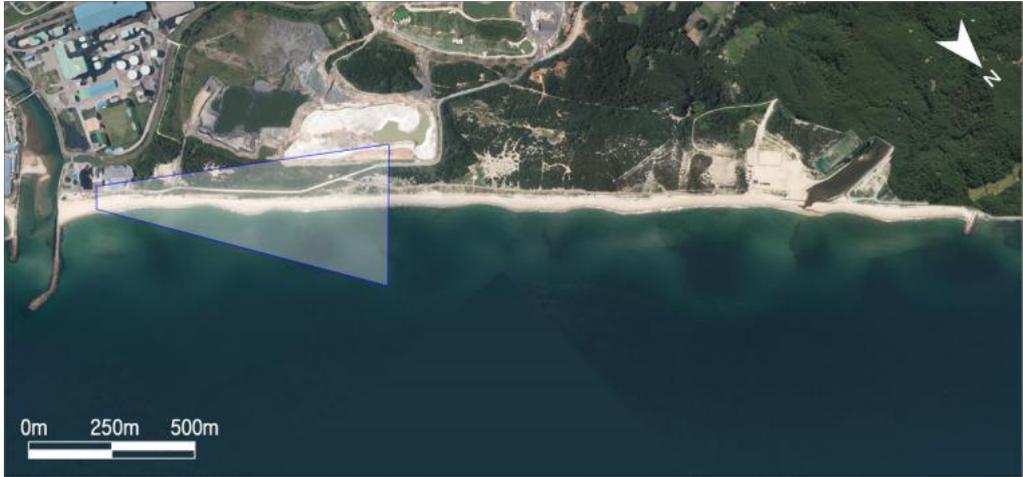
<p>모니터링 범위</p>

3) 해변현황(남측구간)

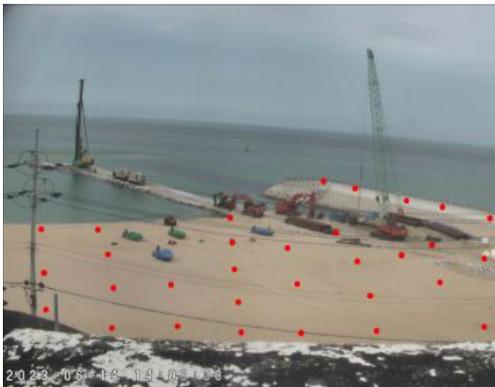
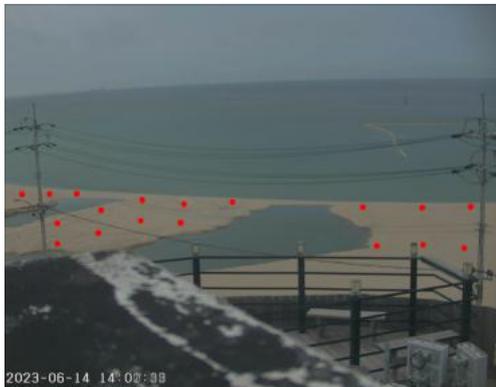
영상보정 기준점 측량

내용	<ul style="list-style-type: none"> ○ 측량 일자 : 2023년 6월 14일 ○ 측량 성과 : 5개 영상에 대하여 총 128개 영상보정기준점 좌표 획득 ○ 관측 범위 : 정동진해변(약 1,230m)

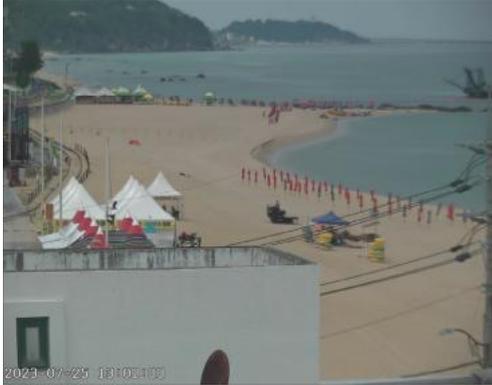
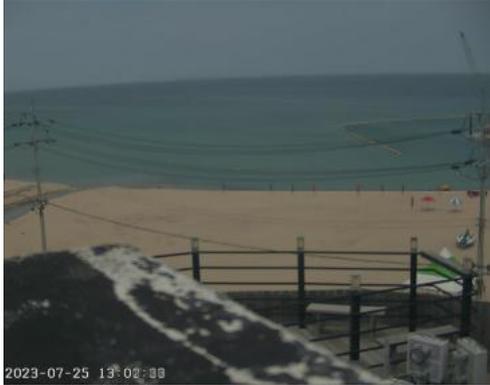
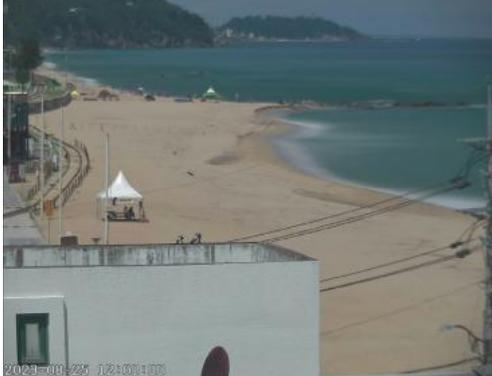
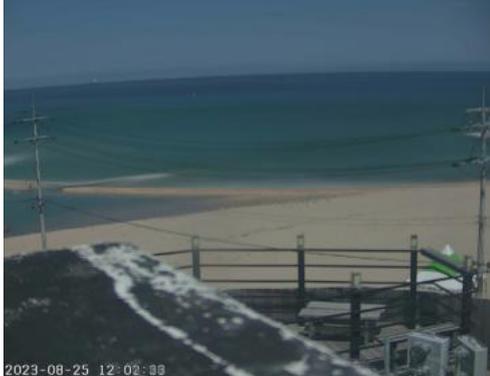
기간	2023. 7. 25. ~ 2023. 8. 25.	
2023/7/25 (내습 전)

내용	<ul style="list-style-type: none"> ○ 2023년 8월에 내습한 태풍 카눈의 영향으로 해수욕장 북측구간의 해안선이 후퇴함 ○ 태풍 카눈 내습 후 남측구간의 해빈폭은 증가하였으나, 북측구간의 해빈폭은 감소하였으며, 북측구간에서 최대 약 32.9m 감소한 것으로 나타남

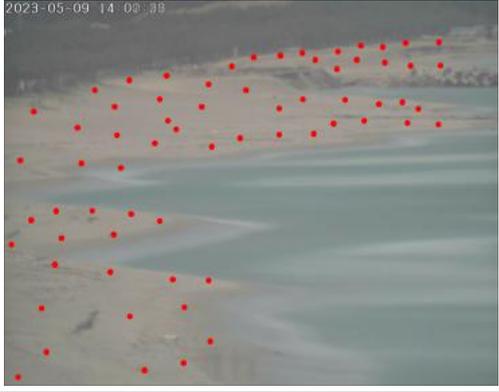
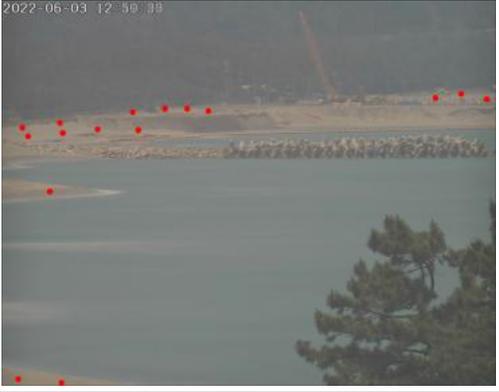
영상보정 기준점 측량

내용	<ul style="list-style-type: none"> ○ 측량 일자 : 2023년 5월 9일 ○ 측량 성과 : 3개 영상에 대하여 총 118개 영상보정기준점 좌표 획득 ○ 관측 범위 : 하맹방해변(약 2,800m)

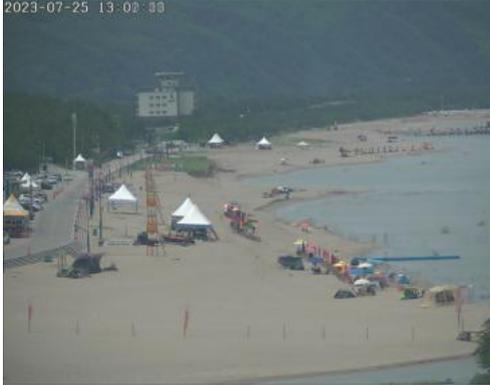
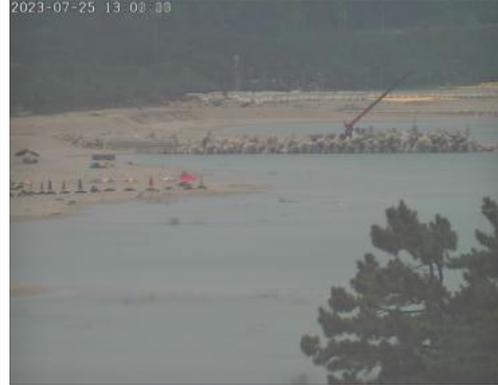
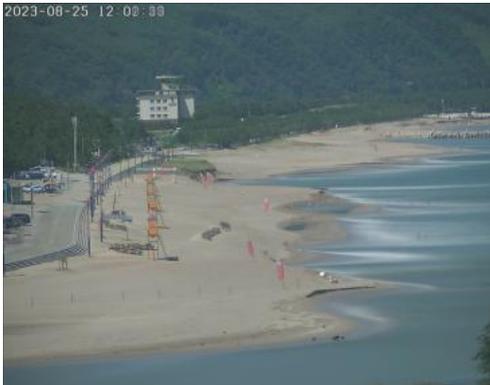
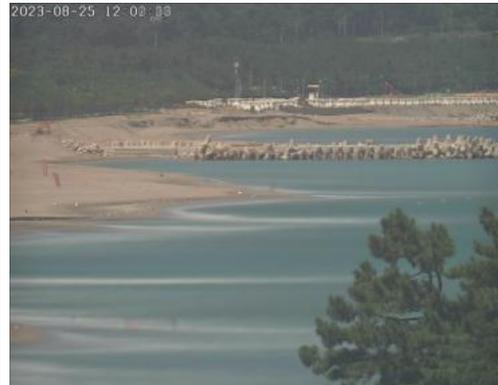
기간	2023. 7. 25. ~ 2023. 8. 25.	
2023/7/25 (내습 전)

내용	<ul style="list-style-type: none"> ○ 2023년 8월에 내습한 태풍 카눈의 영향으로 전구간 해안선의 변화가 다소 발생함 ○ 태풍 카눈 내습 후 전구간에서 해빈폭의 증가 및 감소가 교번하게 발생하였으며, 해빈폭 변화는 미미함

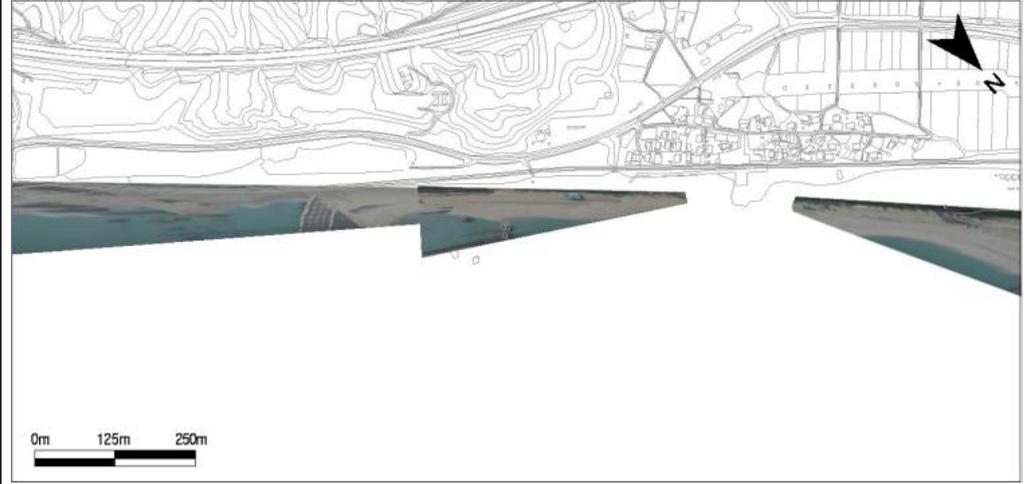
영상보정 기준점 측량 성과 검증

내용	<ul style="list-style-type: none"> ○ 측량 일자 : 2023년 5월 8일 ○ 측량 성과 : 4개 영상에 대하여 총 153개 영상보정기준점 좌표 획득 ○ 관측 범위 : 원평 해수욕장 전역(약 1,660m)

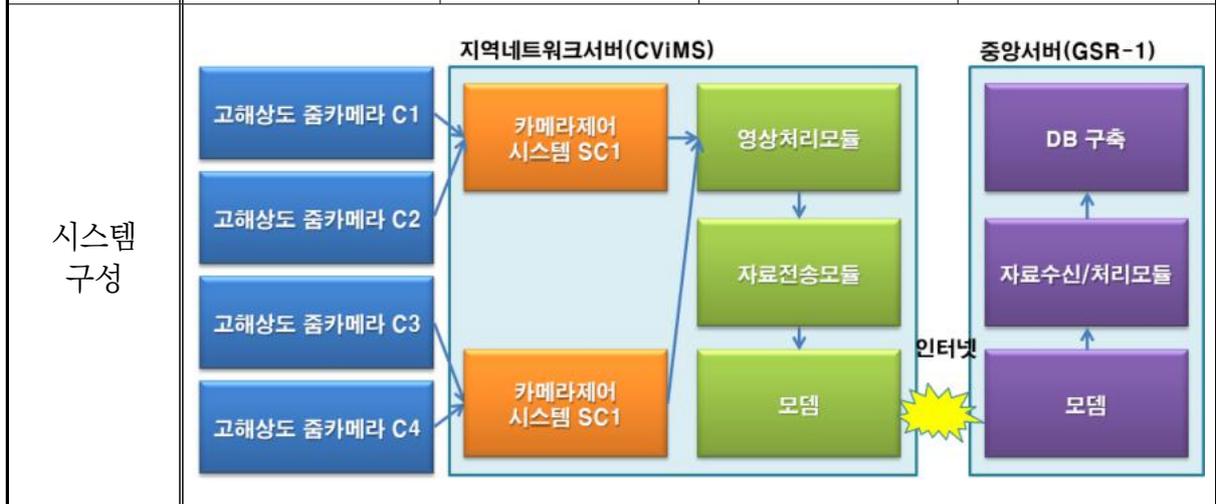
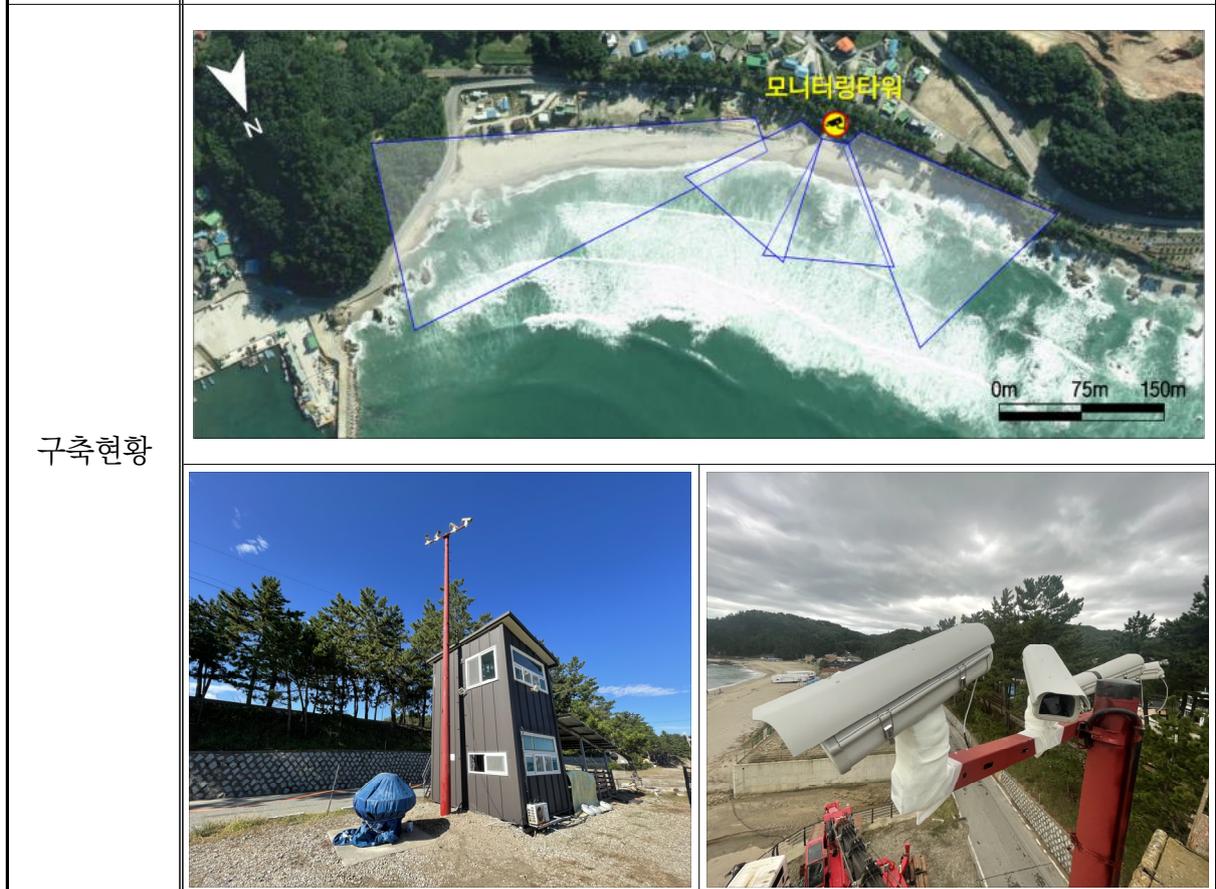
1) 개요 및 시스템 구축현황

개요	해안선 길이	모니터링 범위	유입하천	대표지질특성
	550m	550m(100.0%)	-	모래
시스템 운영	관측시작	설치장소	카메라 수	비고
	2021년 10월	모니터링 타워	4	-

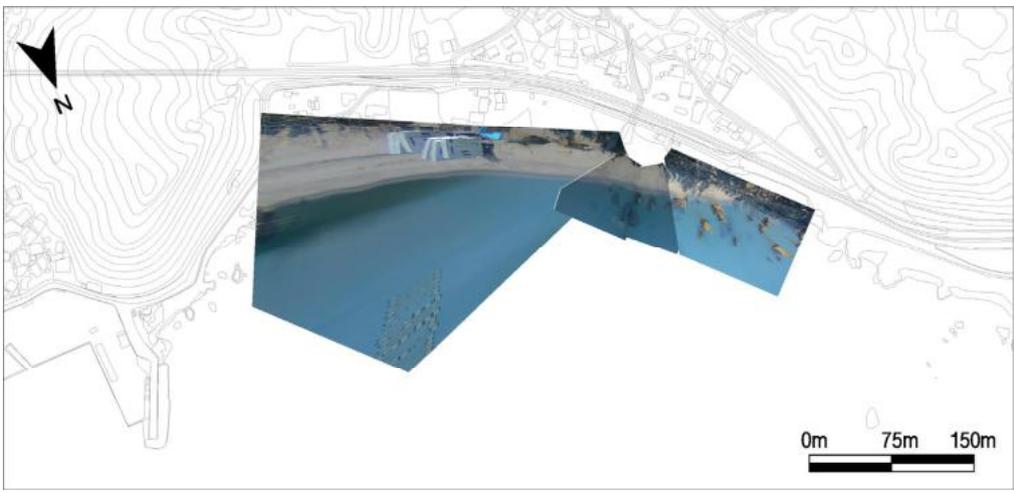
영상보정 기준점 측량 성과 검증

내용	<ul style="list-style-type: none"> ○ 측량 일자 : 2023년 5월 11일 ○ 측량 성과 : 4개 영상에 대하여 총 102개 영상보정기준점 좌표 획득 ○ 관측 범위 : 문암~초곡 해수욕장 전역(약 550m)

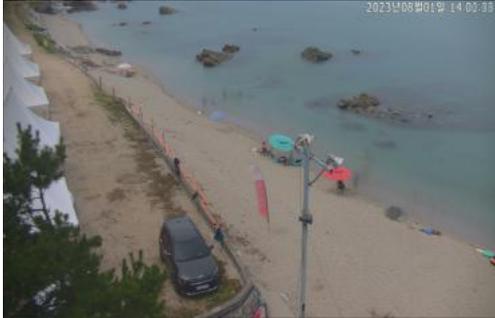
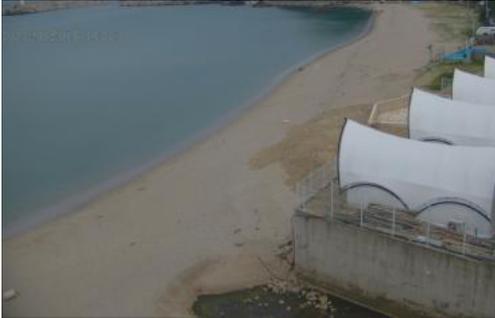
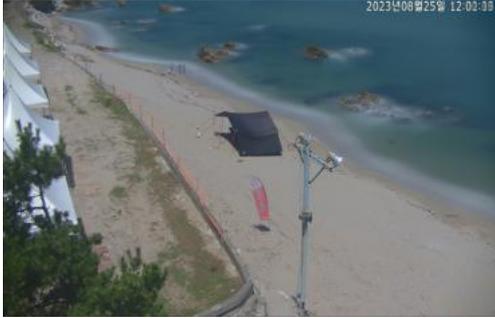
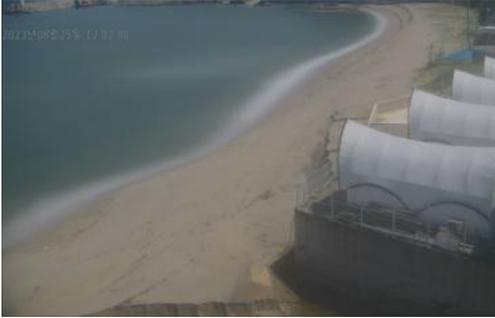
기간	2023. 8. 1. ~ 2023. 8. 25.	
2023/8/1 (내습 전)

2023/8/25 (내습 후)

내용	<ul style="list-style-type: none"> ○ 2023년 8월에 내습한 태풍 카눈의 영향으로 해수욕장 남측 및 중앙구간의 해안선이 후퇴함 ○ 태풍 카눈 내습 후 북측구간의 해변폭은 증가하였으나, 남측 및 중앙구간의 해변폭은 감소하였으며, 남측구간에서 최대 약 7.9m 감소한 것으로 나타남

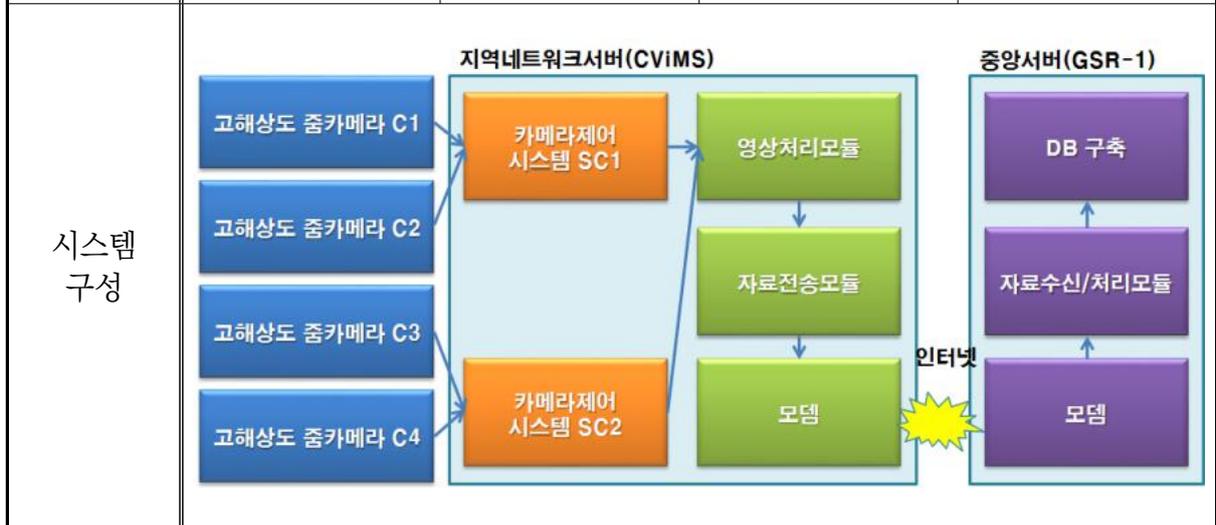
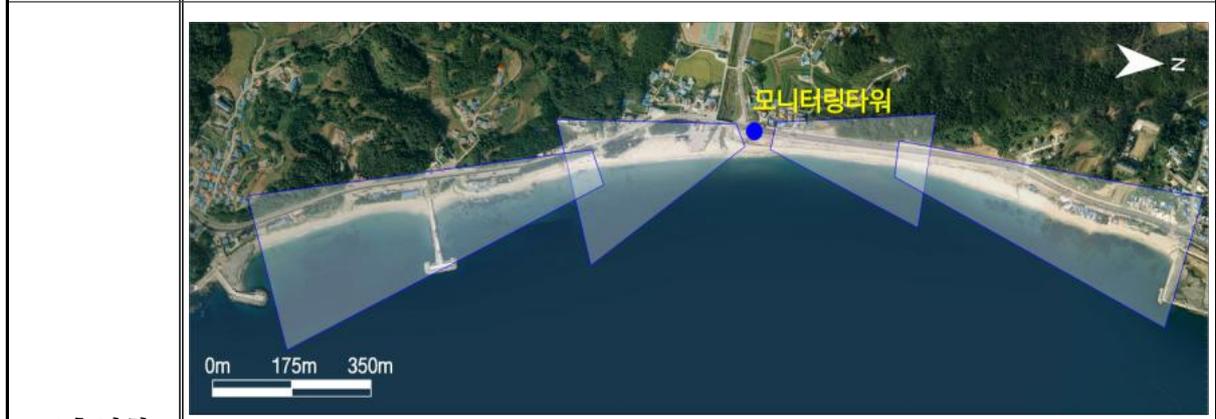
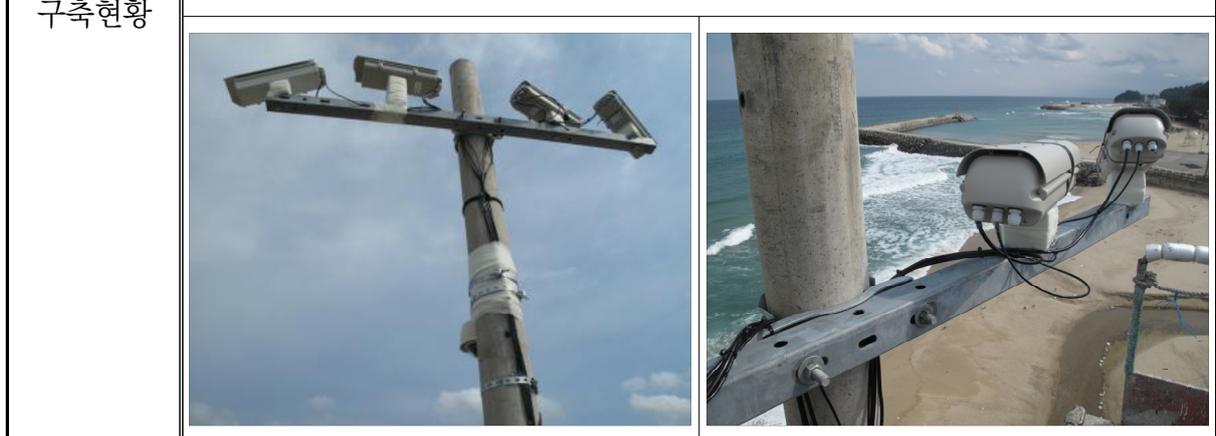
1) 개요 및 시스템 구축현황

개요	해안선 길이	모니터링 범위	유입하천	대표저질특성
	2,170m	2,050m(94.5%)	초평천	모래
시스템 운영	관측시작	설치장소	카메라 수	비고
	2014년 4월	모니터링 타워	4	-

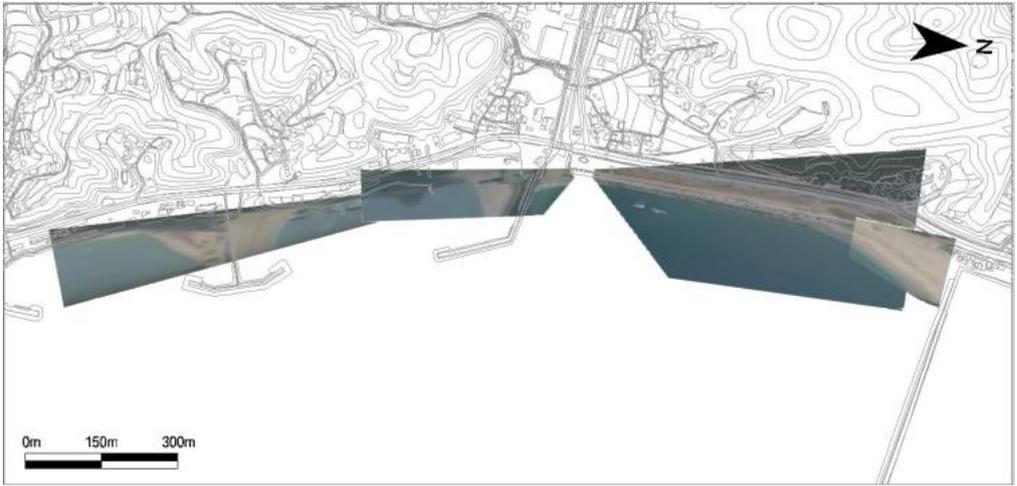
영상보정 기준점 측량 성과 검증

내용	<ul style="list-style-type: none"> ○ 측량 일자 : 2022년 6월 16일 ○ 측량 성과 : 4개 영상에 대하여 총 151개 영상보정기준점 좌표 획득 ○ 관측 범위 : 봉평해변~죽변항 남측(약 2,050m)

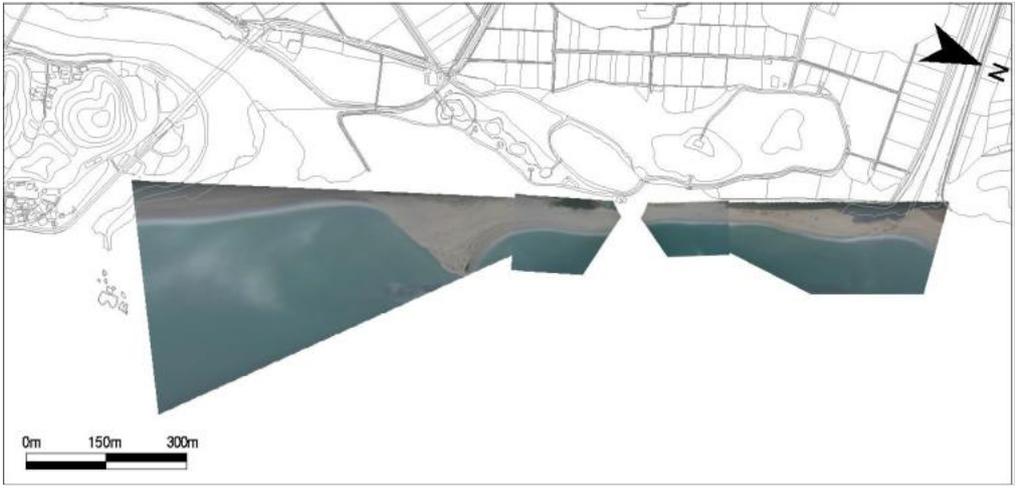
영상보정 기준점 측량 성과 검증

<p>The map displays the study area with a grid of GCP points (red dots) overlaid on the video frames. A scale bar indicates 0m, 150m, and 300m. A north arrow is present in the top right corner.</p>		
내용	<ul style="list-style-type: none"> ○ 측량 일자 : 2023년 6월 22일 ○ 측량 성과 : 4개 영상에 대하여 총 118개 영상보정기준점 좌표 획득 ○ 관측 범위 : 남대천 하구~황보천 하구

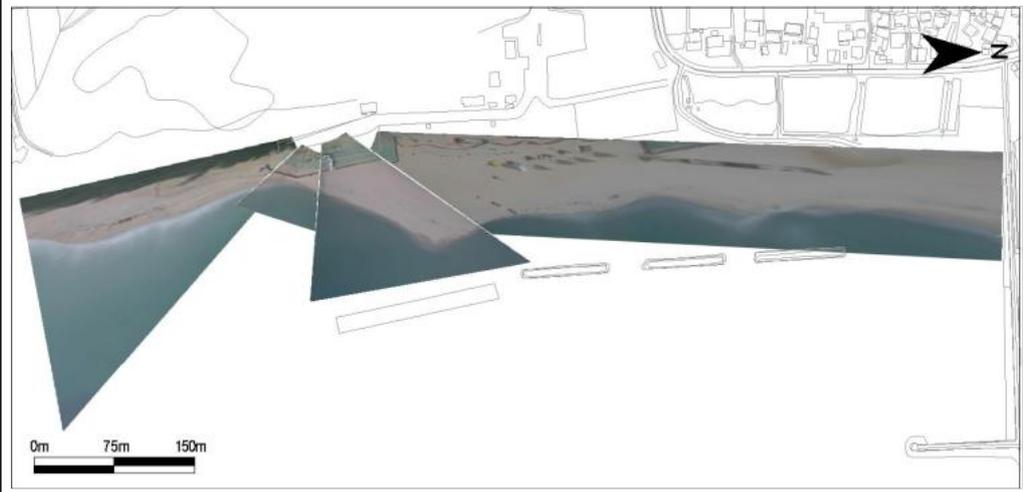
영상보정 기준점 측량 성과 검증

내용	<ul style="list-style-type: none"> ○ 측량 일자 : 2023년 6월 22일 ○ 측량 성과 : 4개 영상에 대하여 총 107개 영상보정기준점 좌표 획득 ○ 관측 범위 : 황보천 하구~구산항 남측

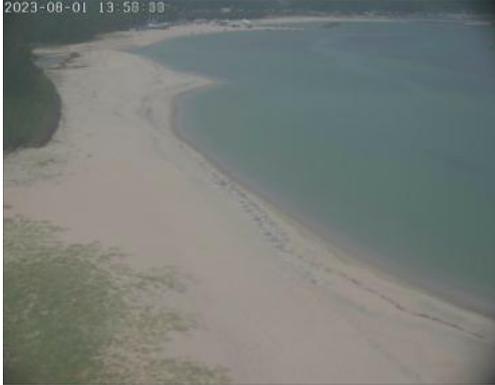
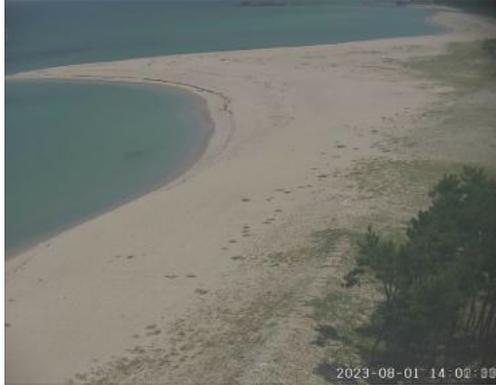
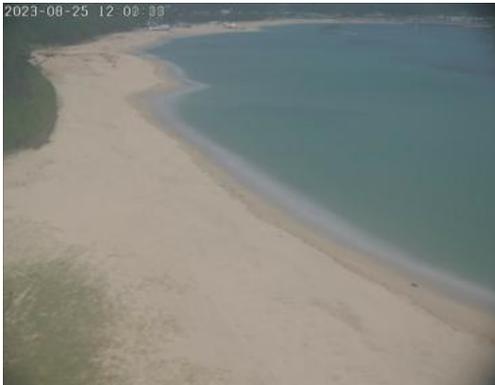
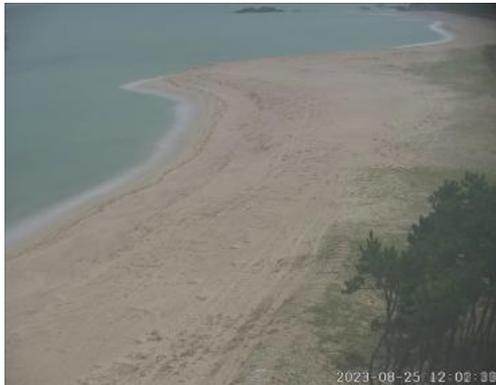
3) 해빈현황(단기 해빈변화 분석, 태풍 카눈)

기간	2023. 8. 1. ~ 2023. 8. 25.	
2023/8/1 (내습 전)

2023/8/25 (내습 후)

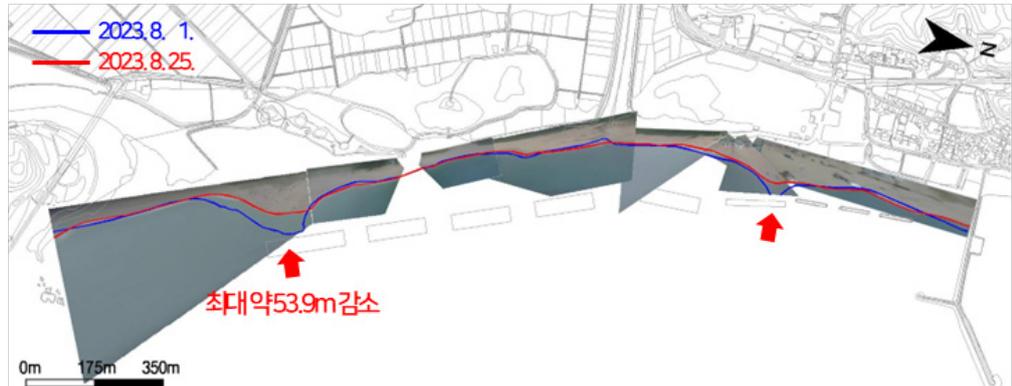
해안선 변화

내용	<ul style="list-style-type: none"> ○ 2023년 8월에 내습한 태풍 카눈의 영향으로 해수욕장 북측 및 남측구간의 해안선이 후퇴함 ○ 태풍 카눈 내습 후 전구간 해빈폭의 증가 및 감소가 교번하게 발생하였으며, 남측 수중방파제 전면 톱블로구간의 해빈폭이 최대 약 53.9m 감소한 것으로 나타남
