2023년 연안침식 실태조사

[비디오 모니터링]

귀 기관과 계약 체결한 「2023년 연안침식 실태조사(서해안권역)」용역에 대한 최종보고서를 과업지시서에 따라 제출합니다.

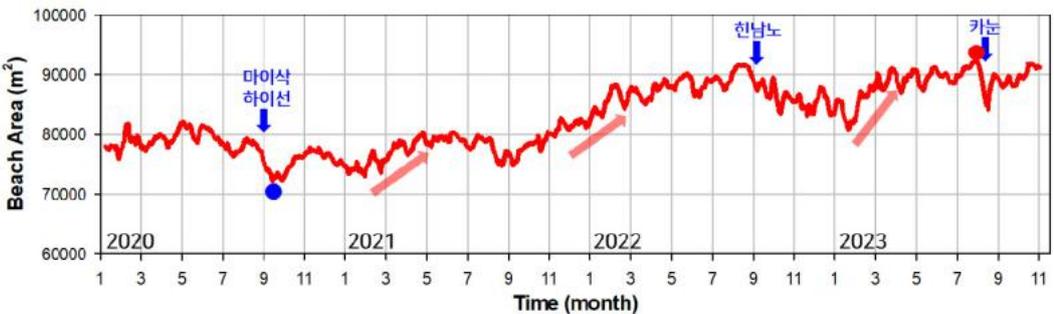
<p>조석 정보</p>	<p>조위관측소 후포</p>	<p>조고비 1.00</p>	<p>조시차 0분</p>	<p>면적산출기준 평균고조위</p>																									
<p>장기 해빈 변동 특성</p>

연도	최대면적(m ²)	평균면적(m ²)	최소면적(m ²)	평균면적 증감률(%)	2020	81,989	77,680	72,281	-	2021	82,693	78,156	72,987	0.6	2022	91,657	87,163	82,837	11.5	2023	92,441	88,610	80,852	1.7			
연도	최대면적(m ²)	평균면적(m ²)	최소면적(m ²)	평균면적 증감률(%)																									
2020	81,989	77,680	72,281	-																									
2021	82,693	78,156	72,987	0.6																									
2022	91,657	87,163	82,837	11.5																									
2023	92,441	88,610	80,852	1.7																									
<p>분석</p>	<ul style="list-style-type: none"> ○ 춘계 증가경향을 보이고 있으며, 2021년 추계부터 2022년 하계까지 지속적인 증가경향이 나타남 ○ 2022년 태풍 한남도의 영향은 크지 않았으며, 2023년 태풍 카눈 내습에 의해 해빈면적이 급격히 감소한 이후 현재까지 회복경향이 진행중임 ○ 2020년 이후 연간 평균면적이 매년 증가경향을 나타냄

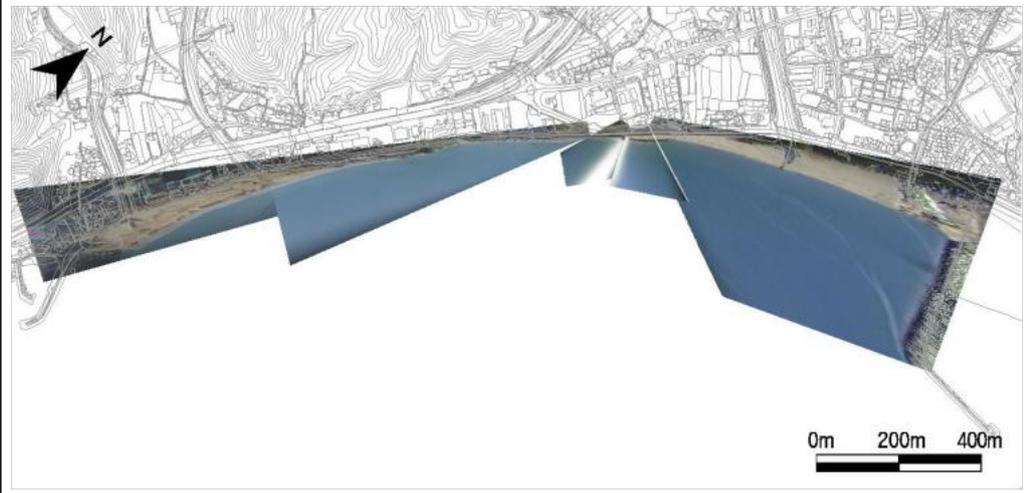
영상보정 기준점 측량 성과 검증

내용	<ul style="list-style-type: none"> ○ 측량 일자 : 2023년 6월 20일 ○ 측량 성과 : 5개 영상에 대하여 총 125개 영상보정기준점 좌표 획득 ○ 관측 범위 : 금음리 해안 전역(약 1,950m)

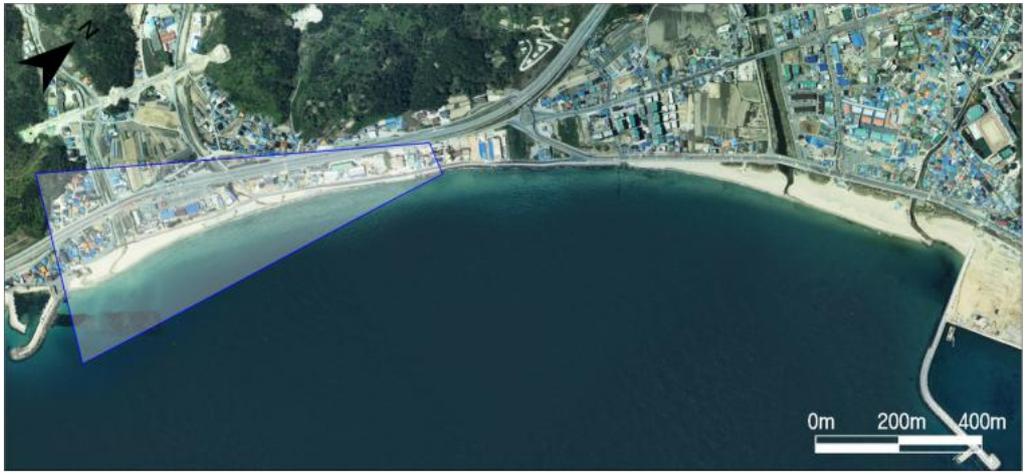
<p>모니터링 범위</p>

3) 해변현황(남측구간)

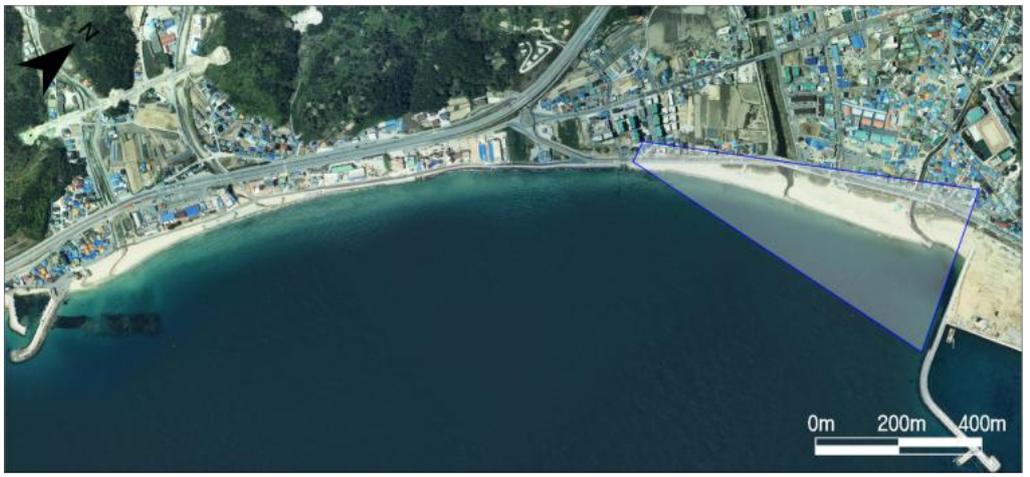
<p>모니터링 범위</p>

3) 해변현황(북측구간)

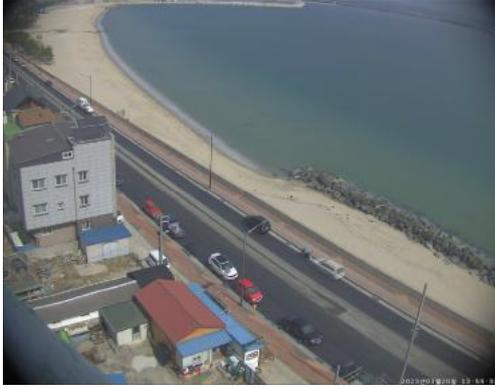
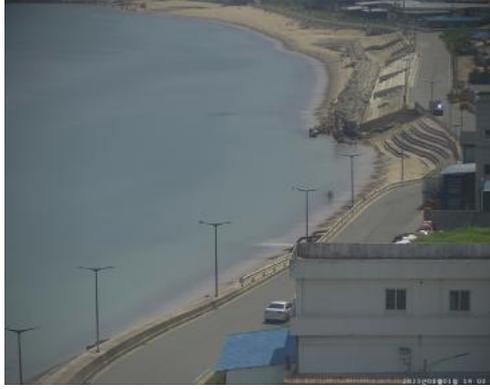
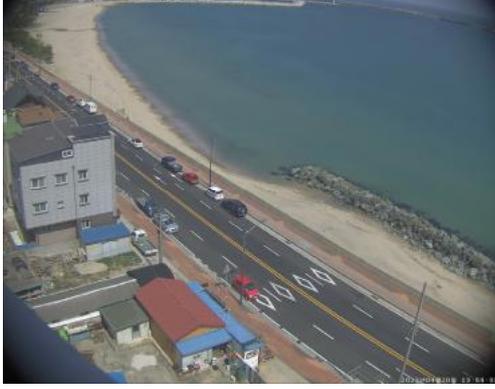
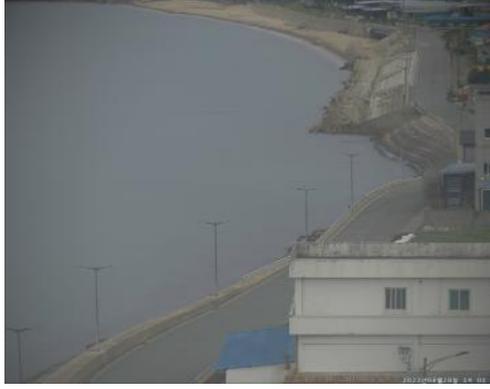
3) 해빈현황(단기 해빈변화 분석, 태풍 카눈)

기간	2023. 8. 1. ~ 2023. 8. 28.	
2023/8/1 (내습 전)

2023/8/28 (내습 후)

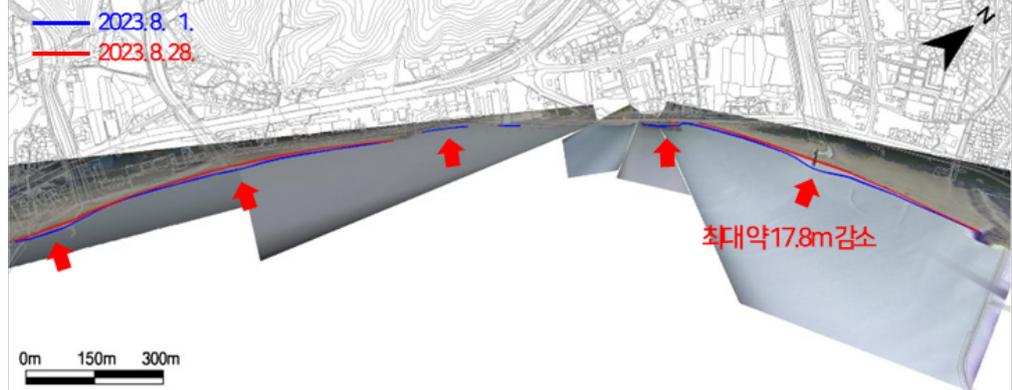
해안선 변화

내용	<ul style="list-style-type: none"> ○ 2023년 8월에 내습한 태풍 카눈의 영향으로 전구간의 해안선이 후퇴함 ○ 태풍 카눈 내습 후 전구간에서 해변폭이 감소하였으면 북측구간에서 최대 약 17.8m 감소한 것으로 나타남

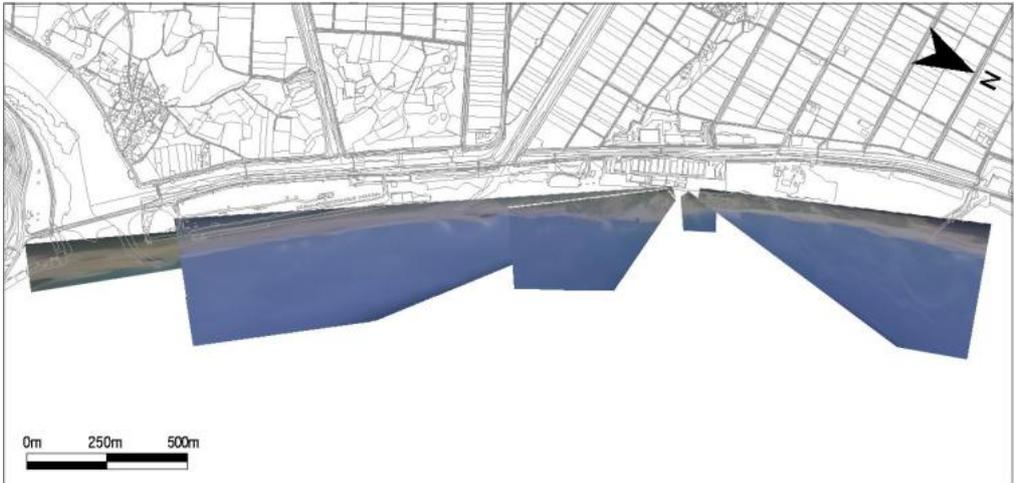
영상보정 기준점 측량 성과 검증

내용	<ul style="list-style-type: none"> ○ 측량 일자 : 2023년 6월 22일 ○ 측량 성과 : 5개 영상에 대하여 총 193개 영상보정기준점 좌표 획득 ○ 관측 범위 : 덕천해변 북측~고래불해변 남측

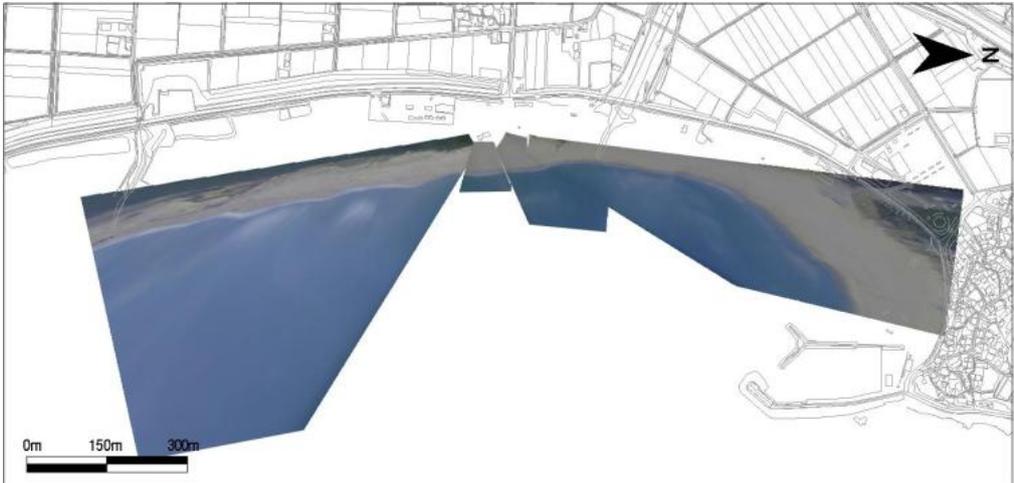
영상보정 기준점 측량 성과 검증

내용	<ul style="list-style-type: none"> ○ 측량 일자 : 2023년 6월 22일 ○ 측량 성과 : 4개 영상에 대하여 총 161개 영상보정기준점 좌표 획득 ○ 관측 범위 : 고래불해변 남측~병곡항 남측

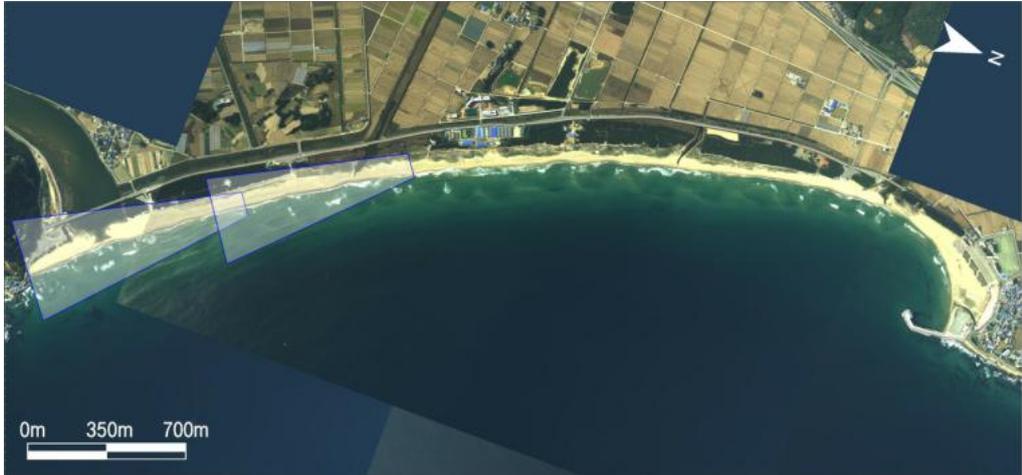
<p>모니터링 범위</p>

3) 해변현황(남측구간)

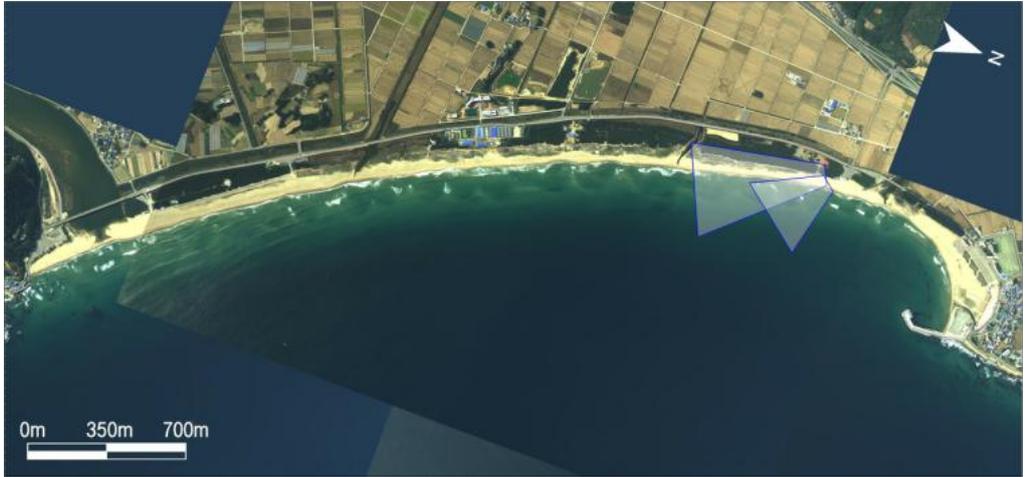
<p>모니터링 범위</p>

3) 해변현황(북측구간)

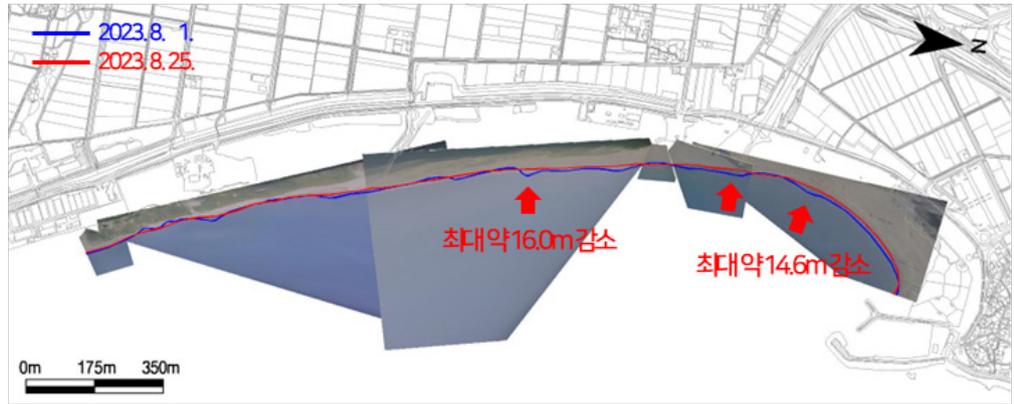
해안선 변화

내용	<ul style="list-style-type: none"> ○ 2023년 8월에 내습한 태풍 카눈의 영향으로 해수욕장 전구간 해안선의 변화가 다소 발생함 ○ 태풍 카눈 내습 후 전구간에서 해변폭의 증가 및 감소가 교번하게 발생하였으며, 중앙구간에서 최대 약 16.0m 감소한 것으로 나타남

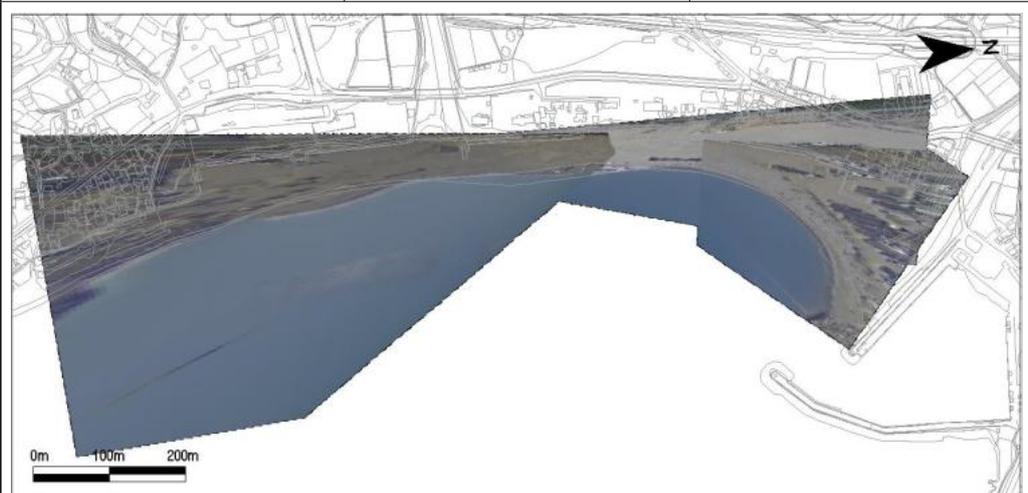
영상보정 기준점 측량 성과 검증

내용	<ul style="list-style-type: none"> ○ 측량 일자 : 2023년 6월 27일 ○ 측량 성과 : 4개 영상에 대하여 총 109개 영상보정기준점 좌표 획득 ○ 관측 범위 : 나정해변 남측~전촌해변(약 940m)

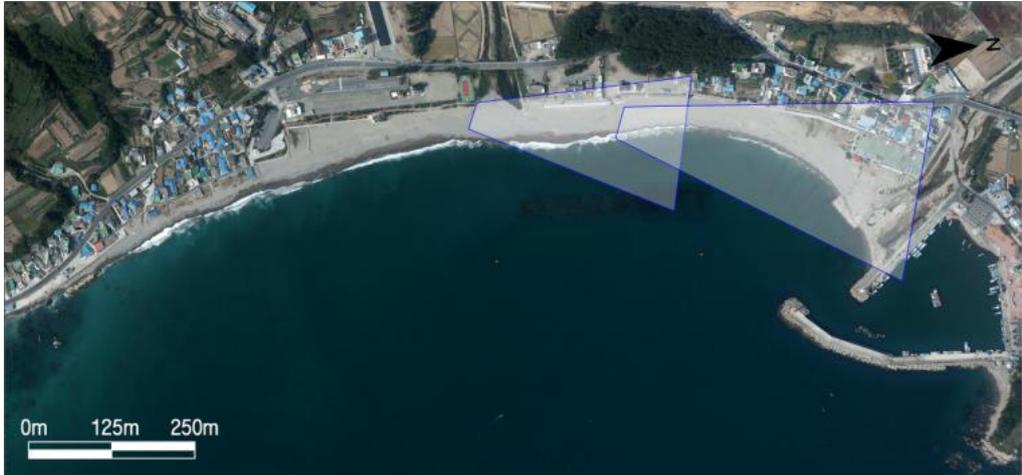
<p>모니터링 범위</p>

3) 해변현황(북측구간)

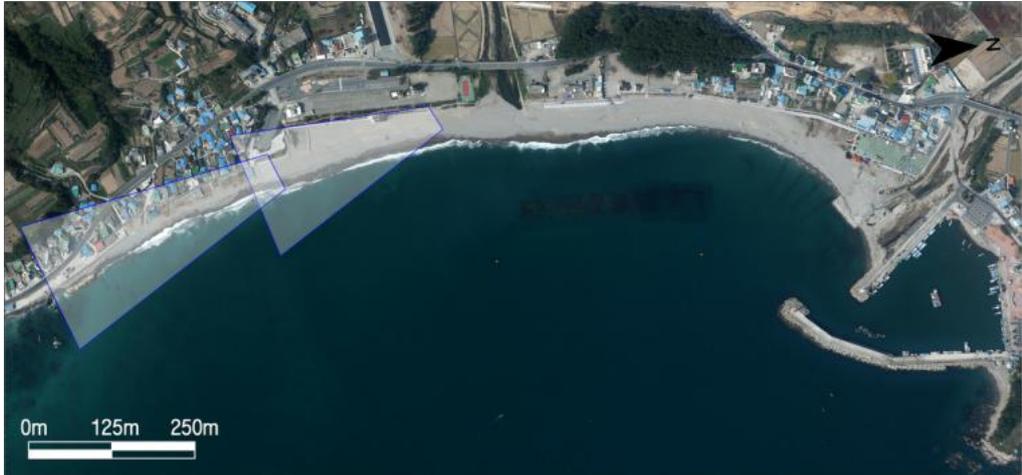
<p>모니터링 범위</p>

3) 해변현황(남측구간)

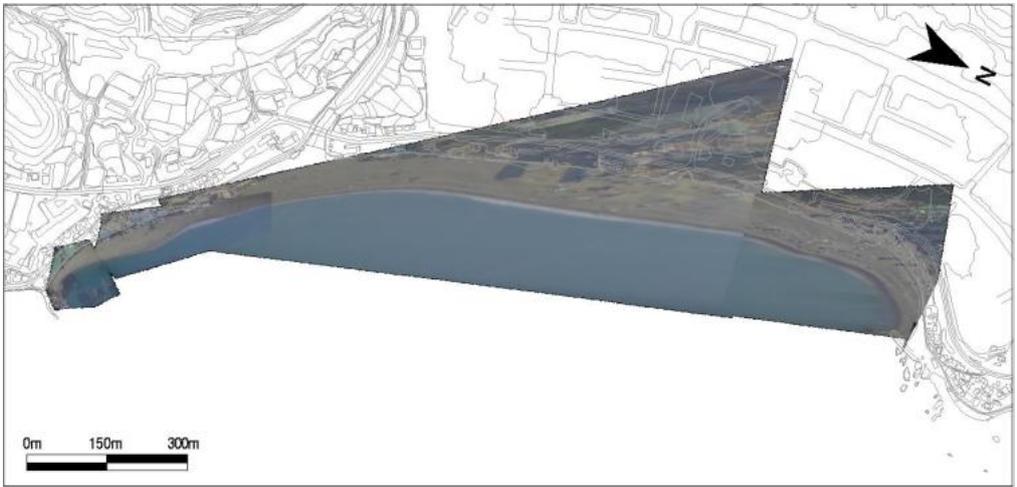
영상보정 기준점 측량 성과 검증

내용	<ul style="list-style-type: none"> ○ 측량 일자 : 2023년 9월 11일 ○ 측량 성과 : 4개 영상에 대하여 총 152개 영상보정기준점 좌표 획득 ○ 관측 범위 : 정자 해수욕장 전역

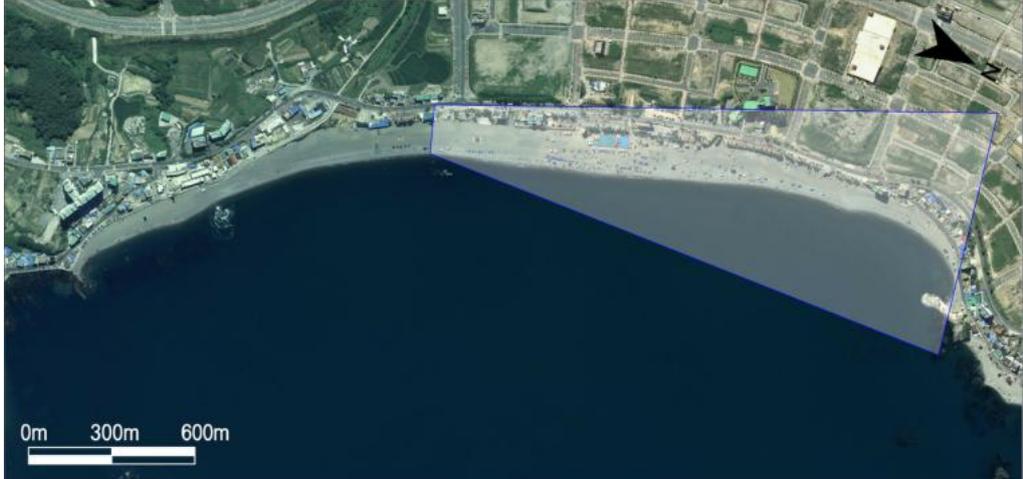
<p>모니터링 범위</p>

3) 해변현황(북측구간)

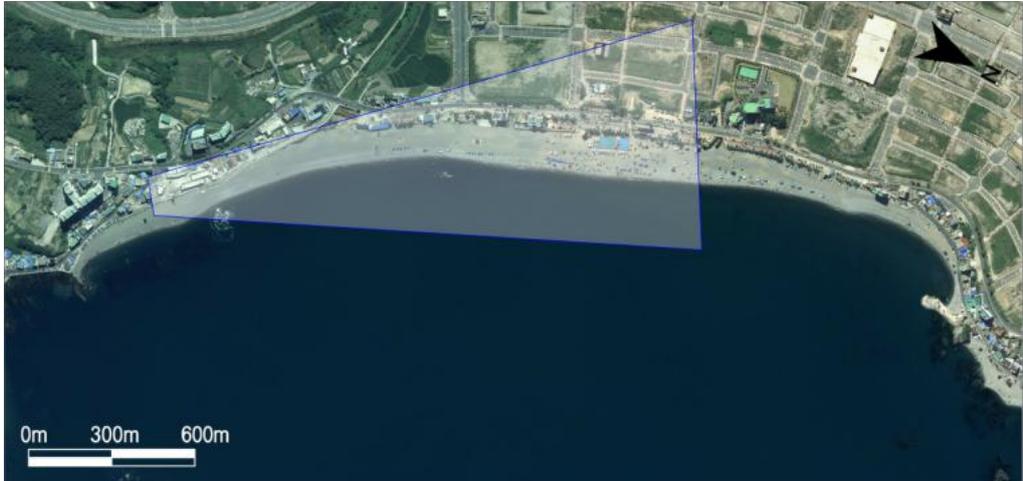
<p>모니터링 범위</p>

3) 해변현황(중앙구간)

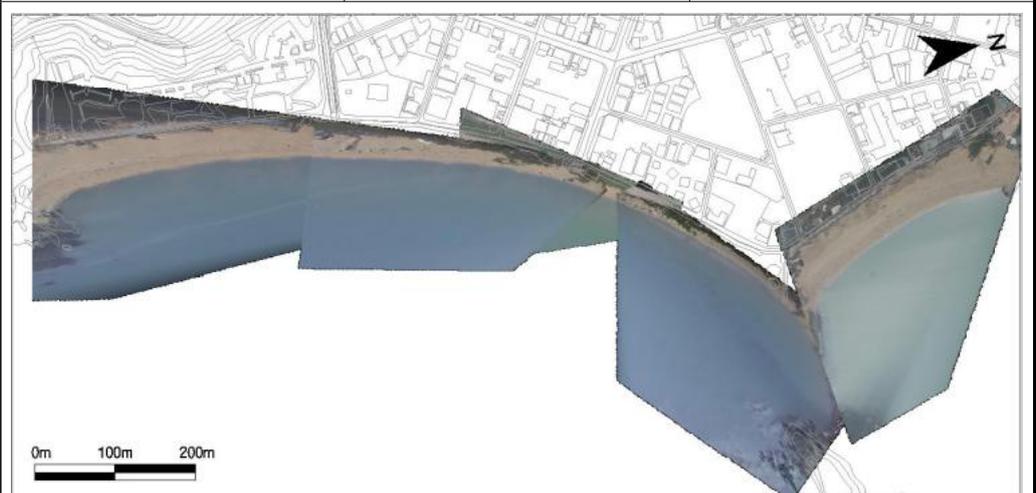
영상보정 기준점 측량 성과 검증

내용	<ul style="list-style-type: none"> ○ 측량 일자 : 2023년 9월 4일 ○ 측량 성과 : 7개 영상에 대하여 총 198개 영상보정기준점 좌표 획득 ○ 관측 범위 : 진하 해수욕장 전역(약 1,330m)

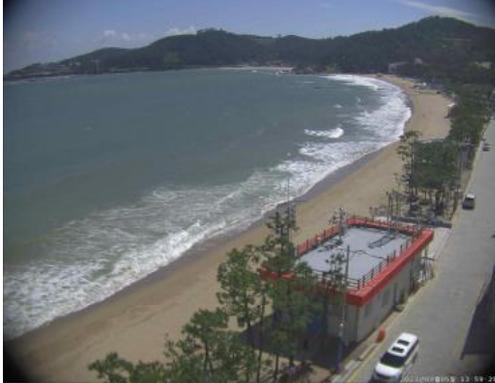
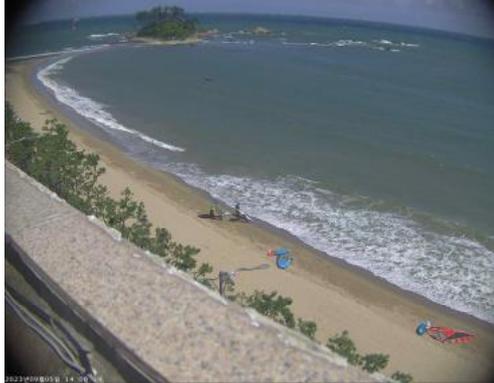
카메라번호	C4	C8
순간영상

내용	<ul style="list-style-type: none"> ○ 블루오션뷰 호텔 옥상에는 4대의 카메라가 설치되어 진하 해수욕장 남측과 진하리호텔 전면구간을 모니터링함 ○ 진하리호텔 옥상에는 2대의 카메라가 설치되어 진하 해수욕장 중앙 및 블루오션뷰 호텔 전면구간을 모니터링함 ○ 일마레 오피스텔 옥상에는 1대의 카메라가 설치되어 명선도와 회야강 하구 사이 구간을 모니터링함

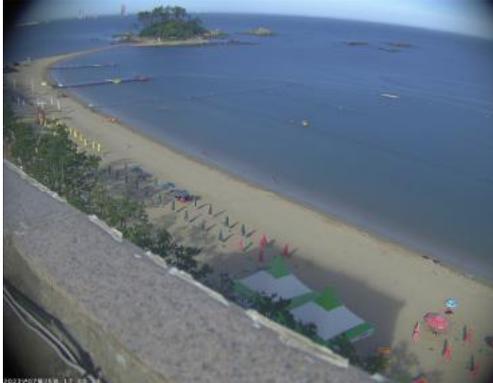
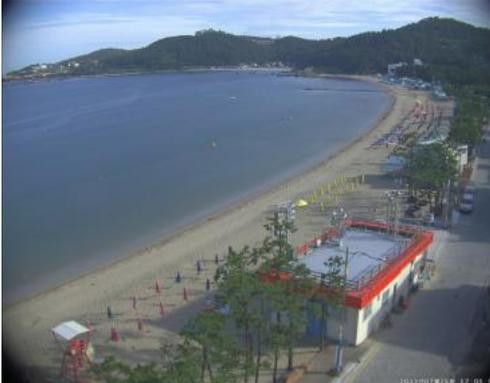
기간	2023. 7. 25. ~ 2023. 8. 21.	
2023/7/25 (내습 전)

내용	<ul style="list-style-type: none"> ○ 2023년 8월에 내습한 태풍 카눈의 영향으로 해수욕장 중앙 및 남측구간의 해안선이 후퇴함 ○ 태풍 카눈 내습 후 북측구간의 해빈폭은 변화가 미미하였으나, 중앙 및 남측구간의 해빈폭이 감소하였으며, 남측구간에서 최대 약 10.2m 감소한 것으로 나타남

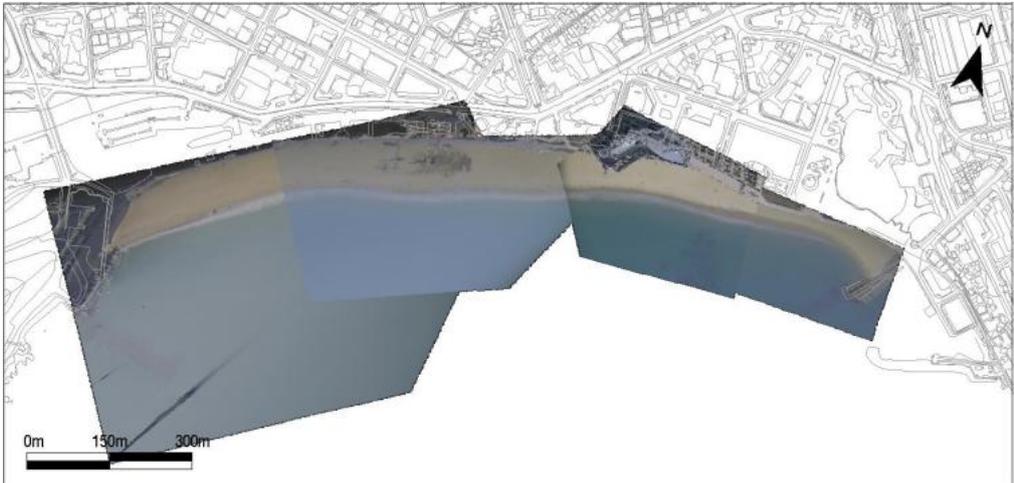
영상보정 기준점 측량 성과 검증

내용	<ul style="list-style-type: none"> ○ 측량 일자 : 2023년 9월 7일 ○ 측량 성과 : 5개 영상에 대하여 총 157개 영상보정기준점 좌표 획득 ○ 관측 범위 : 해운대 해수욕장 전역(약 1,400m)

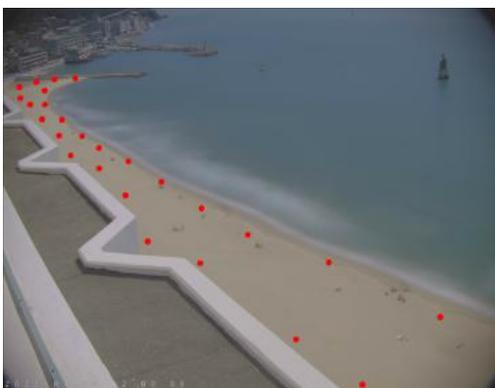
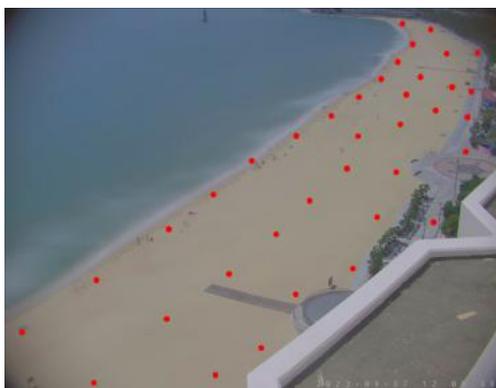
영상보정 기준점 측량

내용	<ul style="list-style-type: none"> ○ 조선비치호텔 옥상에는 1대의 카메라가 설치되어 해운대 해수욕장 중앙 구간을 모니터링함 ○ 파라다이스호텔 옥상에는 2대의 카메라가 설치되어 해운대 해수욕장 동측 및 씨클라우드호텔 전면구간을 모니터링함 ○ 씨클라우드호텔 옥상에는 2대의 카메라가 설치되어 조선비치호텔 및 파라다이스호텔 전면구간을 모니터링함

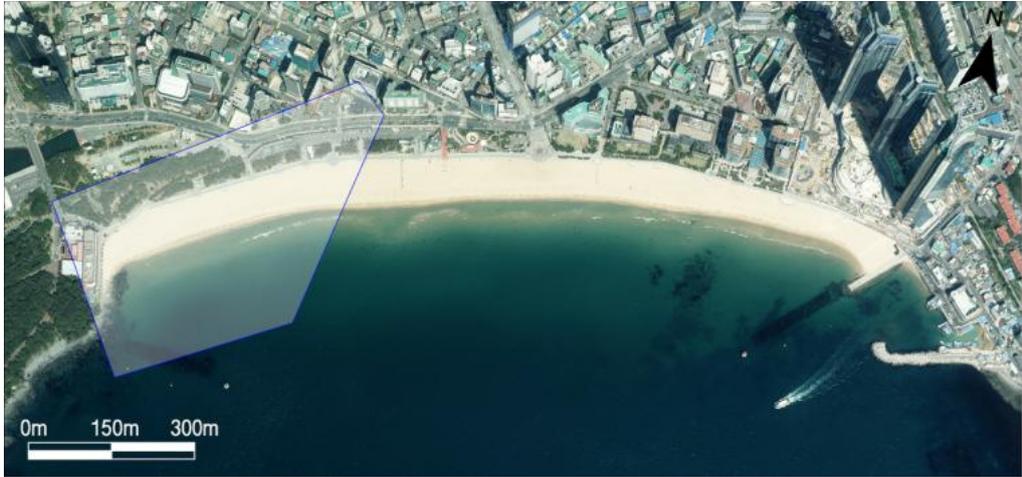
<p>모니터링 범위</p>

3) 해변현황(서측구간)

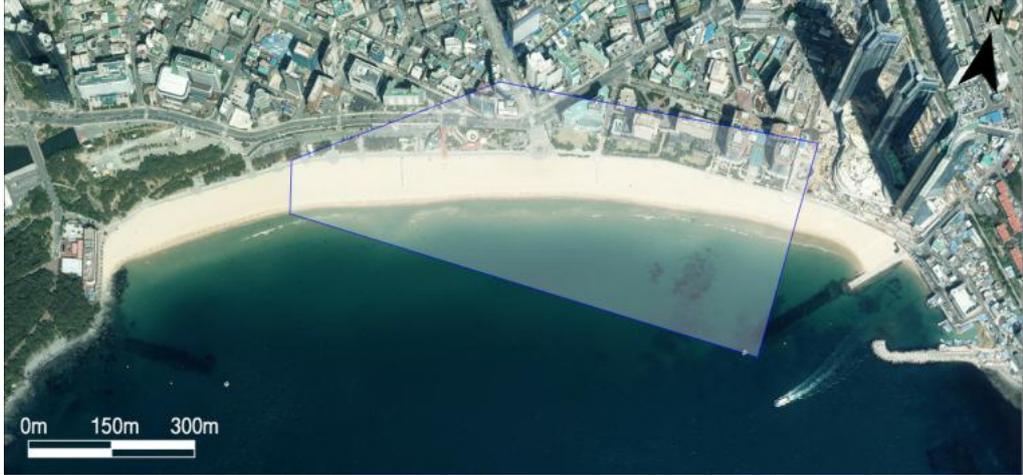
<p>모니터링 범위</p>

3) 해변현황(중앙구간)

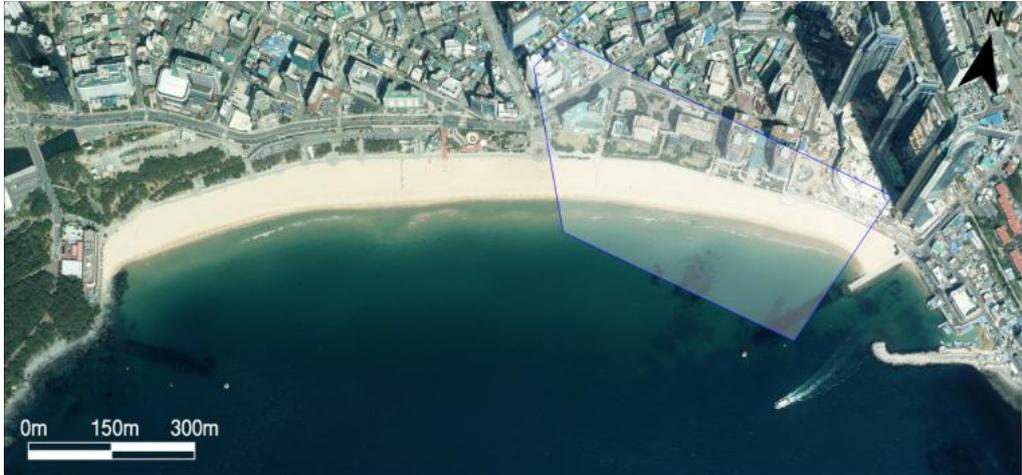
<p>모니터링 범위</p>

3) 해변현황(동측구간)

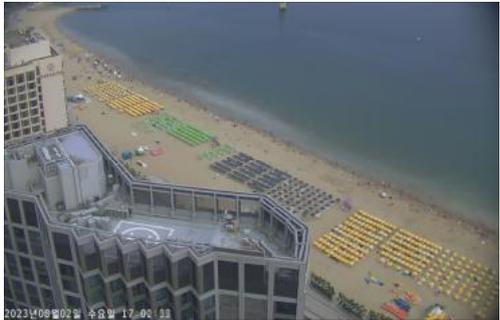
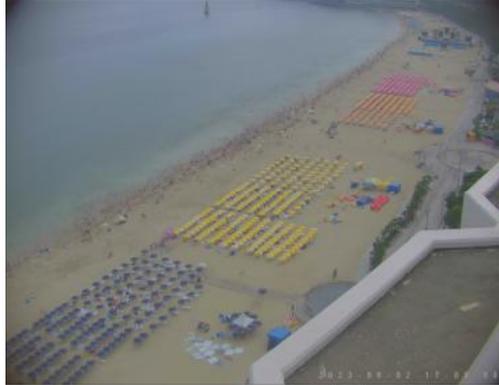
3) 해빈현황(단기 해빈변화 분석, 태풍 카눈)

기간	2023. 8. 2. ~ 2023. 8. 23.	
2023/8/2 (내습 전)

내용	<ul style="list-style-type: none"> ○ 2023년 8월에 내습한 태풍 카눈의 영향으로 해수욕장 중앙 및 동측구간의 해안선이 후퇴함 ○ 태풍 카눈 내습 후 서측구간의 해빈폭은 변화가 미미하였으나, 중앙 및 동측구간의 해빈폭은 감소하였으며, 중앙구간에서 최대 약 13.5m 감소한 것으로 나타남

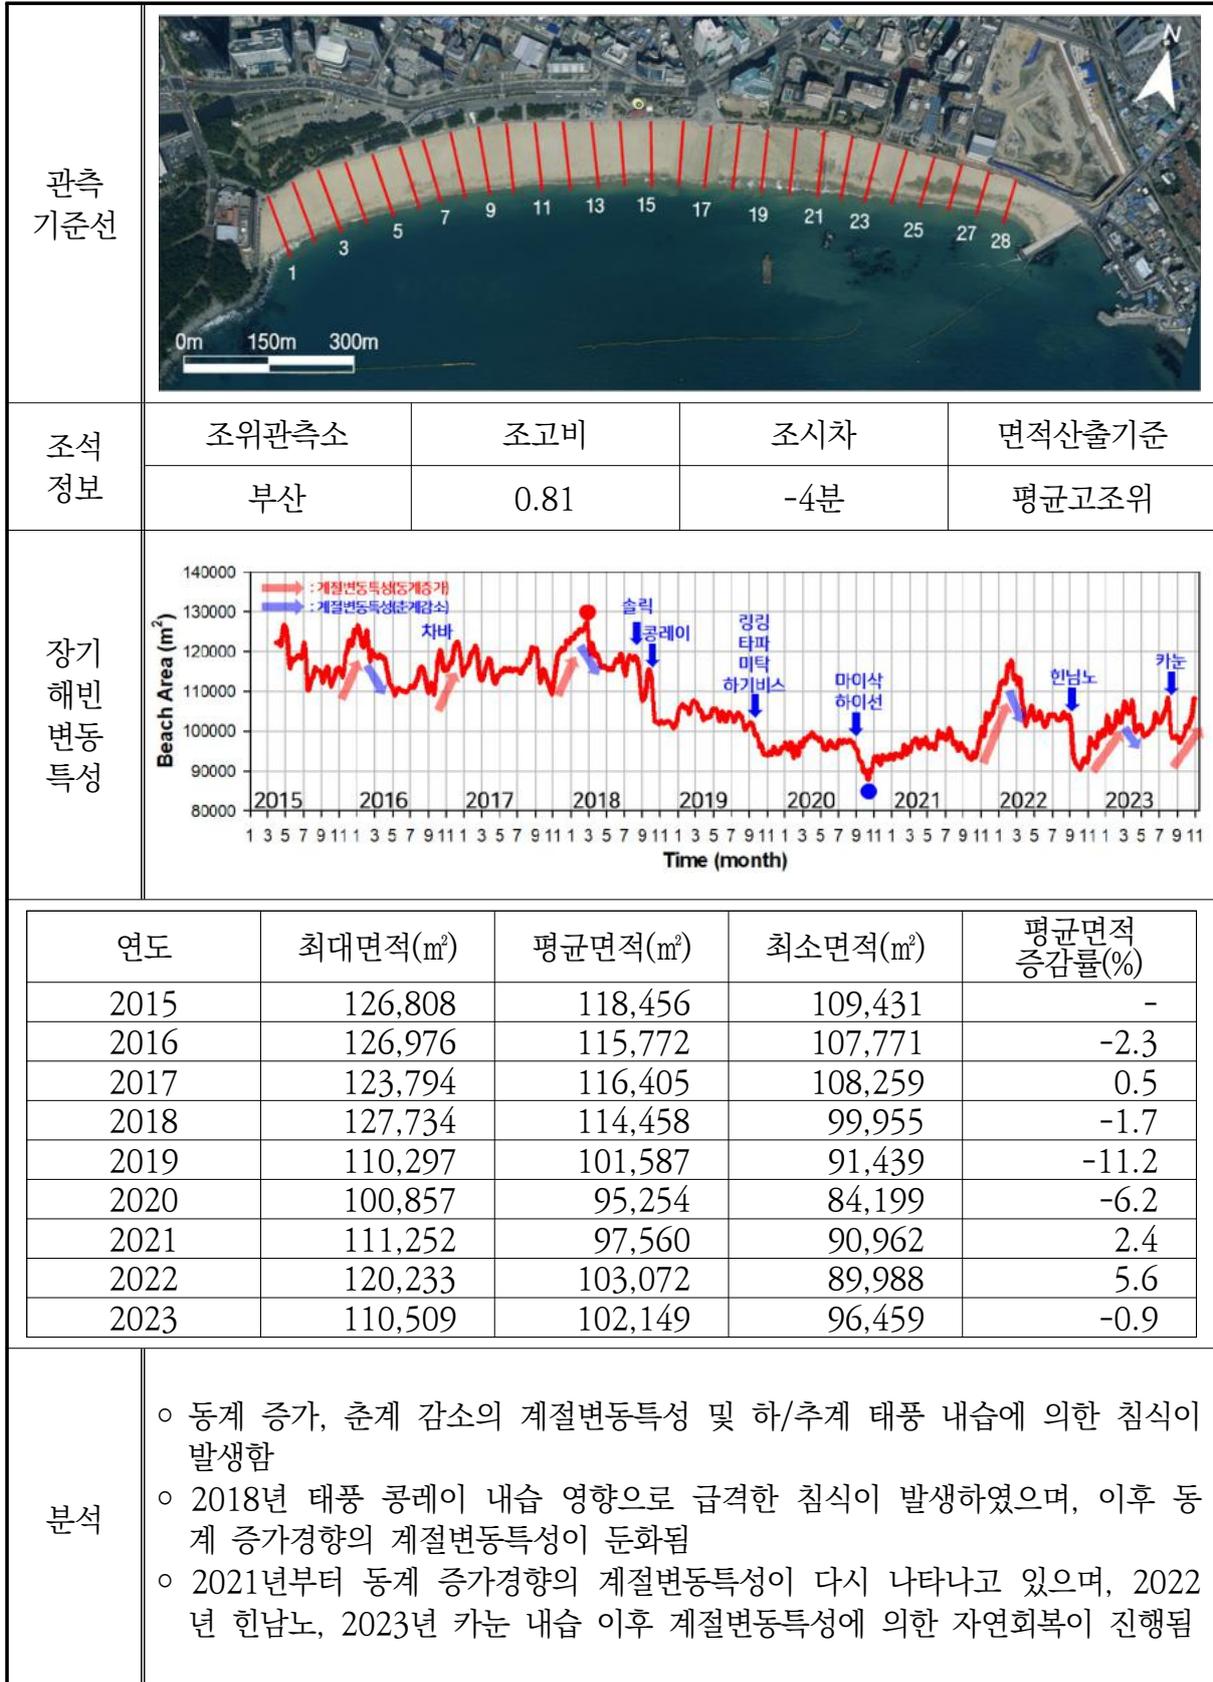
3) 해빈현황(장기 해빈변화 분석)

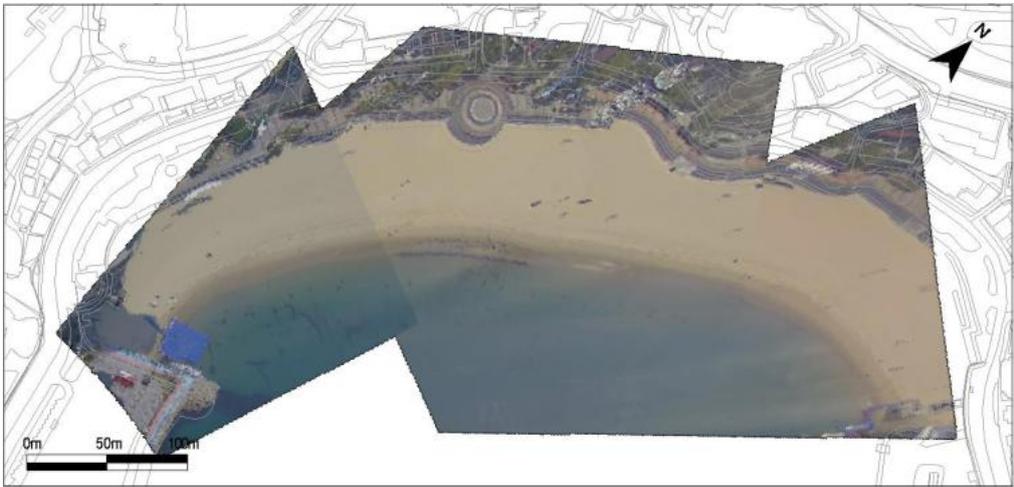
영상보정 기준점 측량 성과 검증

내용	<ul style="list-style-type: none"> ○ 측량 일자 : 2023년 9월 6일 ○ 측량 성과 : 3개 영상에 대하여 총 101개 영상보정기준점 좌표 획득 ○ 관측 범위 : 송도 해수욕장 전역(약 550m)

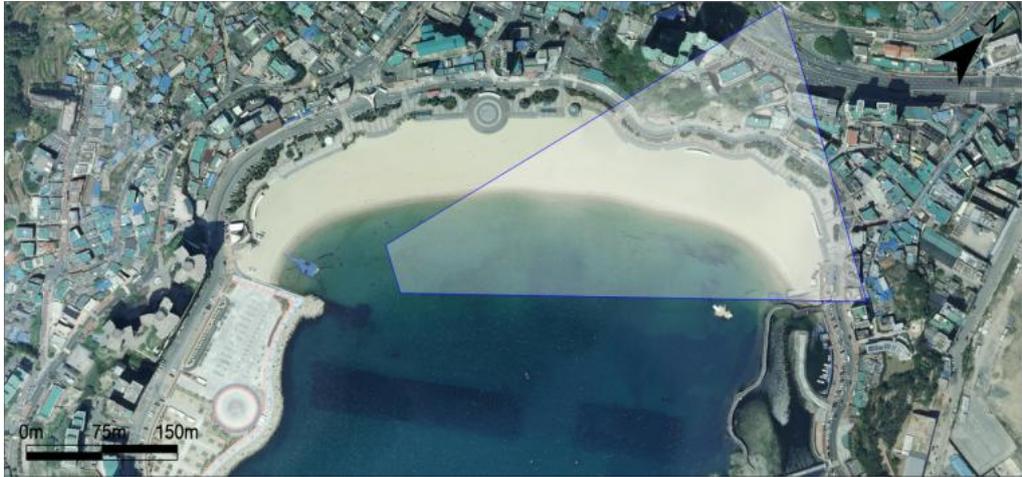
<p>모니터링 범위</p>

3) 해변현황(동측구간)

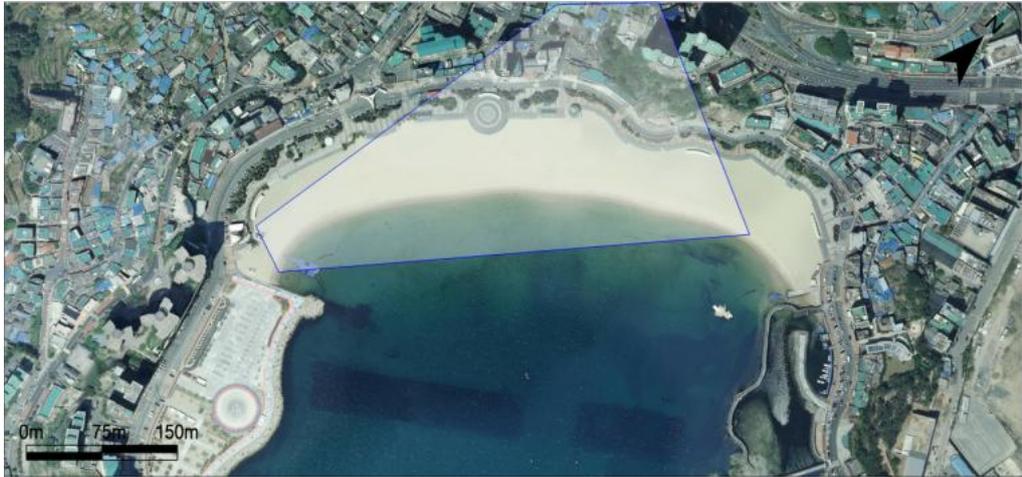
<p>모니터링 범위</p>

3) 해변현황(중앙구간)

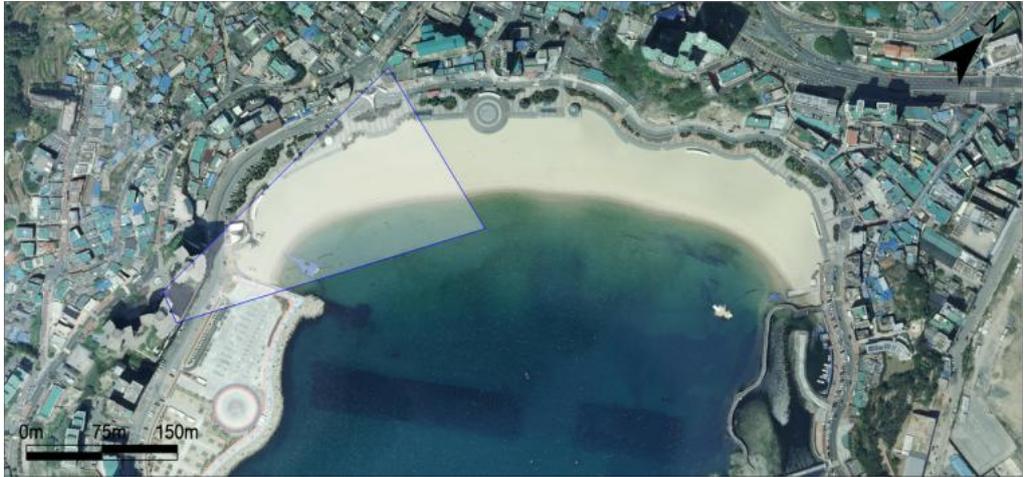
<p>모니터링 범위</p>

3) 해변현황(서측구간)

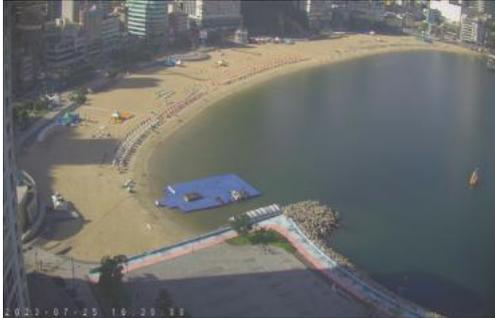
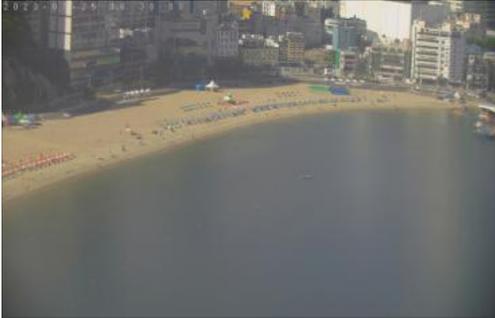
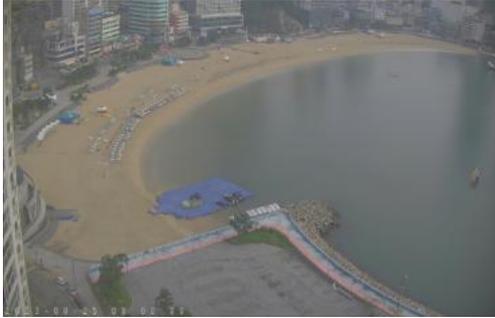
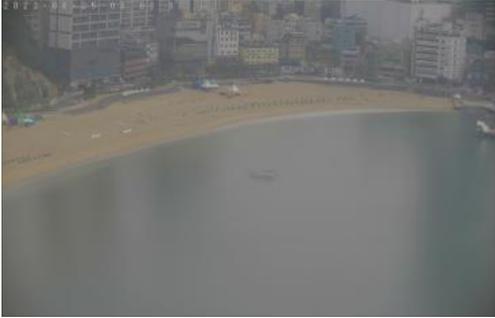
기간	2023. 7. 25. ~ 2023. 8. 25.	
2023/7/25 (내습 전)

3) 해빈현황(단기 해빈변화 분석, 태풍 카눈)

2023/8/25 (내습 후)

내용	<ul style="list-style-type: none"> ○ 2023년 8월에 내습한 태풍 카눈의 영향으로 해수욕장 중앙구간의 해안선이 후퇴함 ○ 태풍 카눈 내습 후 북측 및 남측구간의 해변폭은 증가하였으나, 중앙구간의 해변폭은 감소하였으며, 최대 약 9.8m 감소한 것으로 나타남

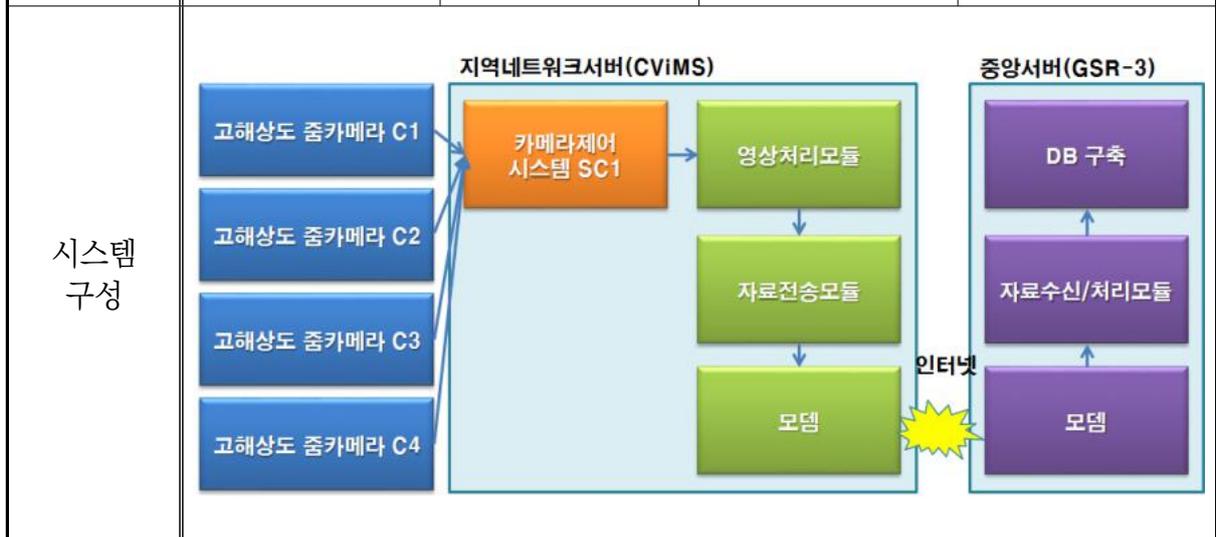
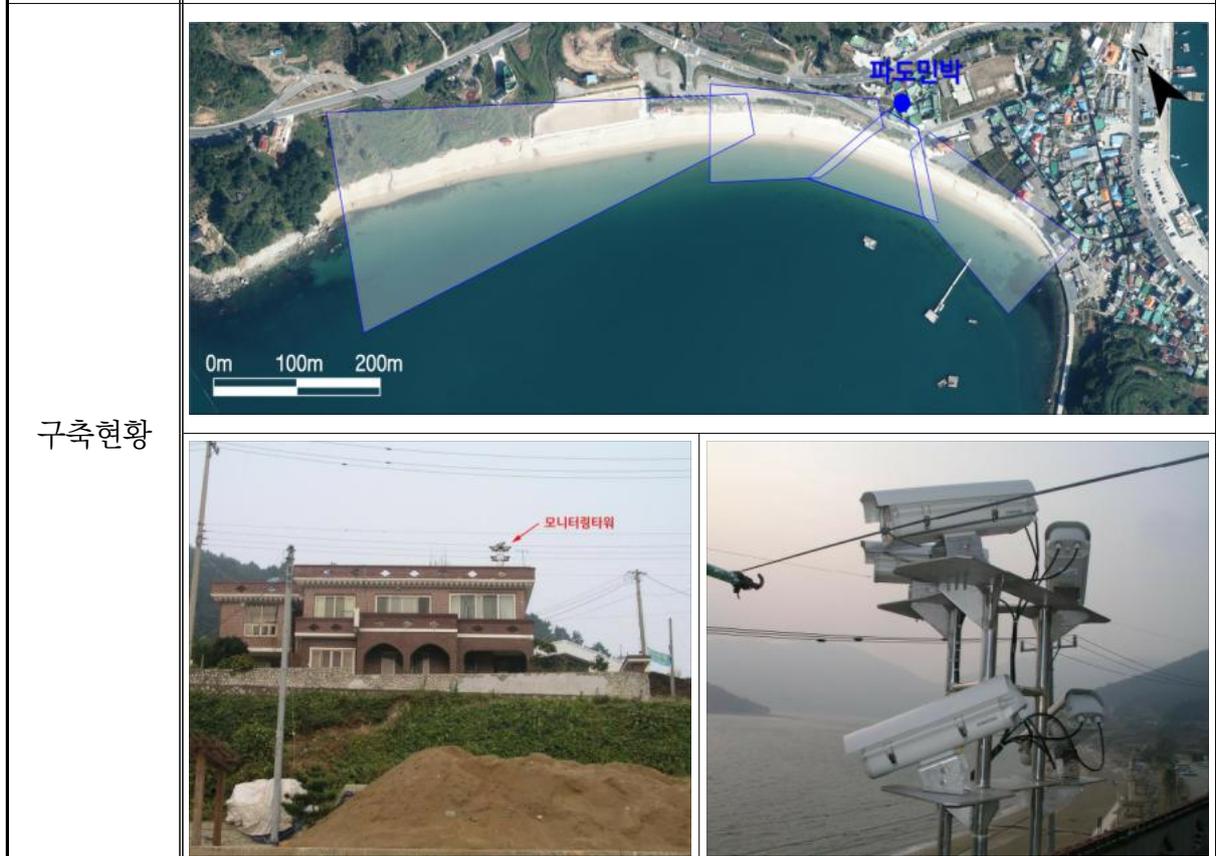
1) 개요 및 시스템 구축현황

개 요	해안선 길이	모니터링 범위	유입하천	대표지질특성
	880m	850m(96.6%)	-	모래
시스템 운영	관측시작	설치장소	카메라 수	비고
	2006년 11월	파도민박	4	-

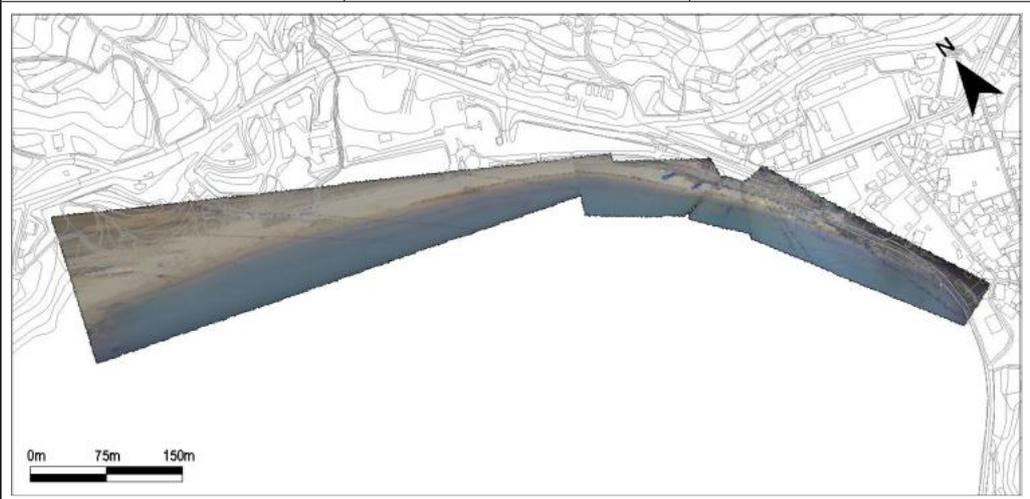
영상보정 기준점 측량 성과 검증

내용	<ul style="list-style-type: none"> ○ 측량 일자 : 2023년 3월 22일 ○ 측량 성과 : 4개 영상에 대하여 총 115개 영상보정기준점 좌표 획득 ○ 관측 범위 : 구조라 해수욕장 전역(약 870m)

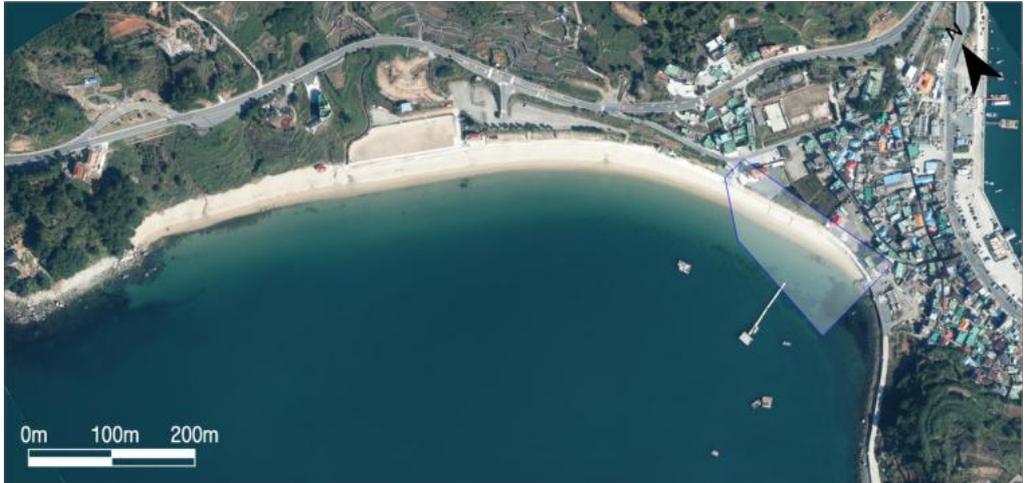
<p>모니터링 범위</p>

3) 해변현황(동측구간)

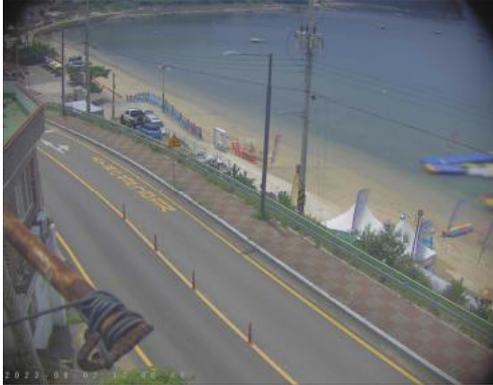
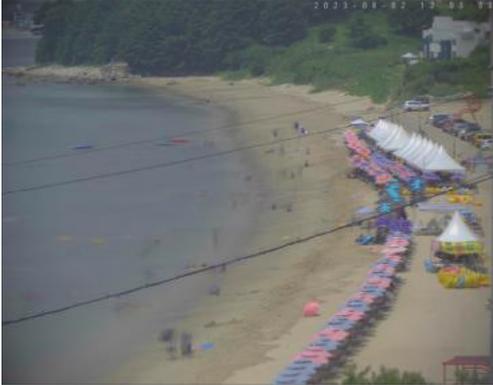
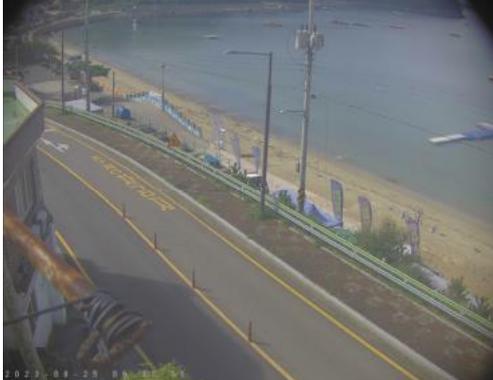
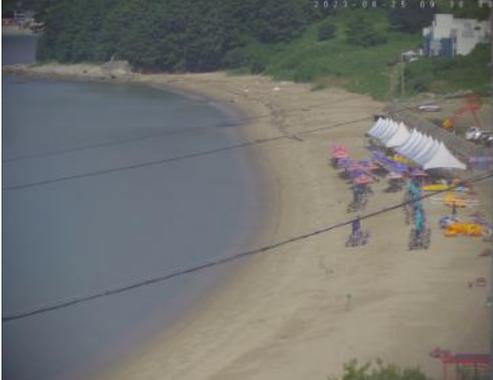
기간	2023. 8. 2. ~ 2023. 8. 25.	
2023/8/2 (내습 전)

3) 해빈현황(단기 해빈변화 분석, 태풍 카눈)

2023/8/25 (내습 후)

내용	<ul style="list-style-type: none"> ○ 2023년 8월에 내습한 태풍 카눈의 영향으로 해수욕장 북측구간의 해안선이 후퇴함 ○ 태풍 카눈 내습 후 남측 및 중앙구간의 해빈폭은 변화가 미미하였으며, 북측구간의 해빈폭이 소폭 감소함(최대 약 5.2m 감소)
