2023년 연안침식 실태조사

[비디오 모니터링]

귀 기관과 계약 체결한 「2023년 연안침식 실태조사(서해안권역)」용역에 대한 최종보고서를 과업지시서에 따라 제출합니다.

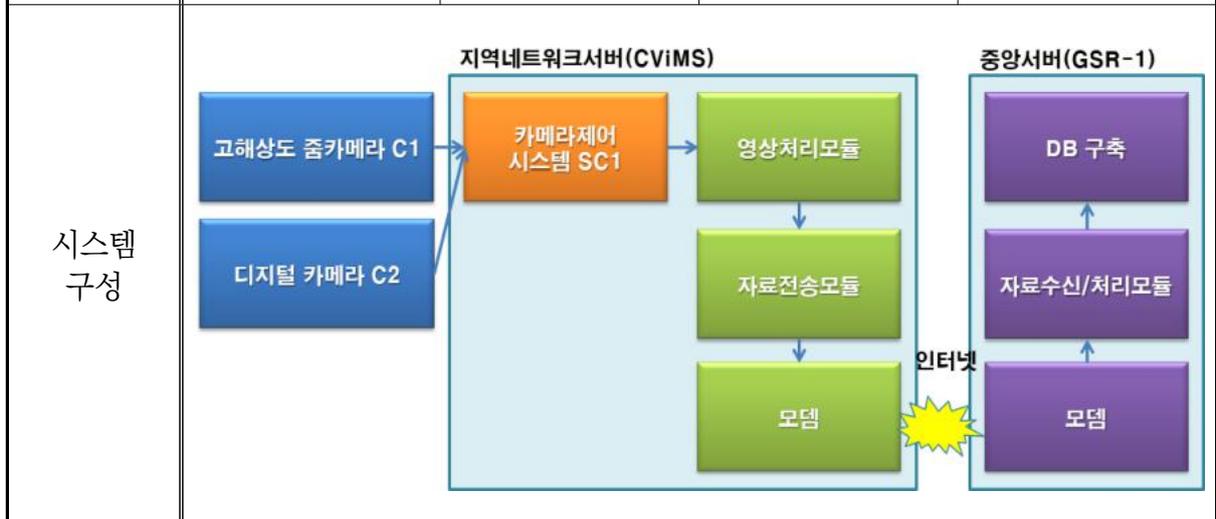
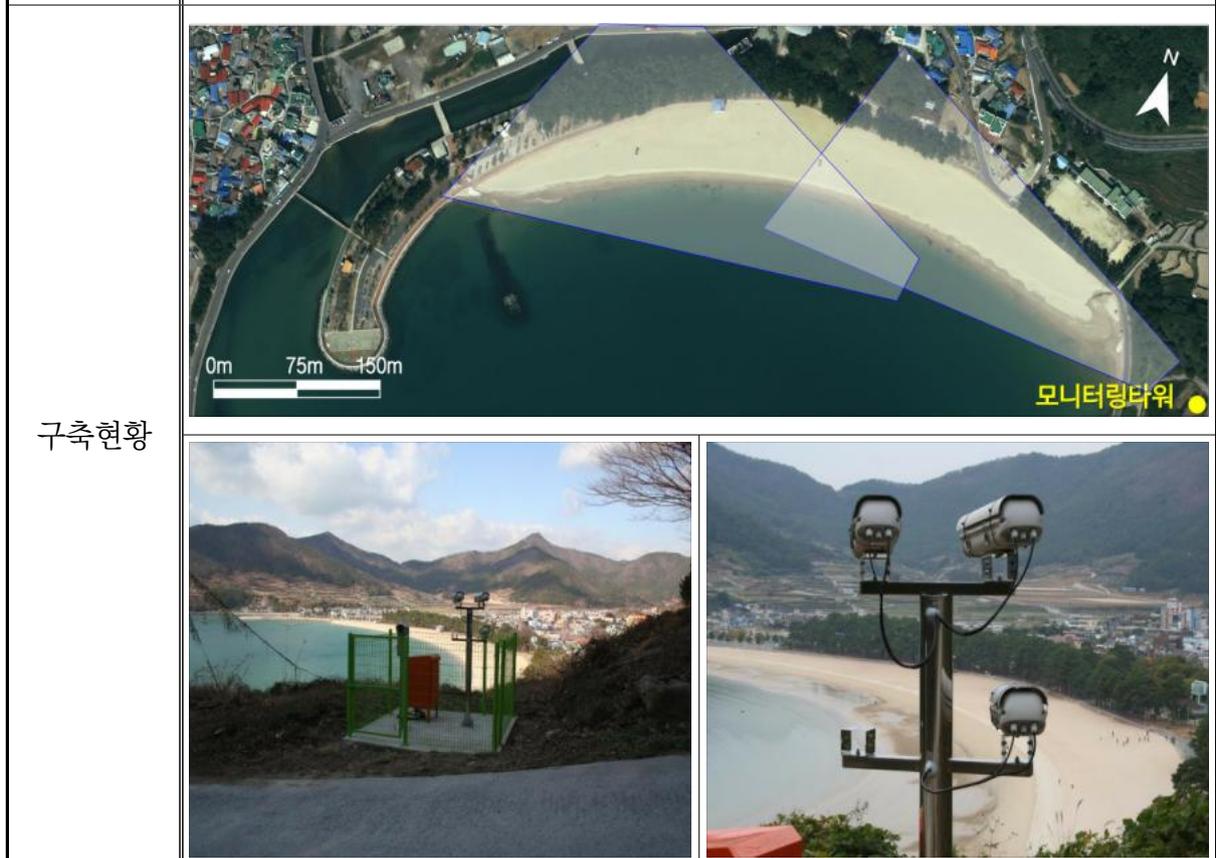
1) 개요 및 시스템 구축현황

개요	해안선 길이	모니터링 범위	유입하천	대표저질특성
	620m	590m(95.2%)	금전천, 금양천	모래
시스템 운영	관측시작	설치장소	카메라 수	비고
	2008년 11월	모니터링타워	2	-

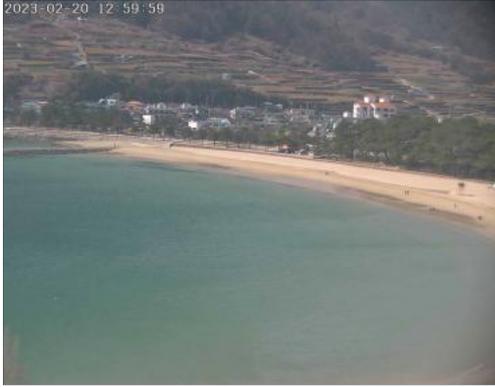
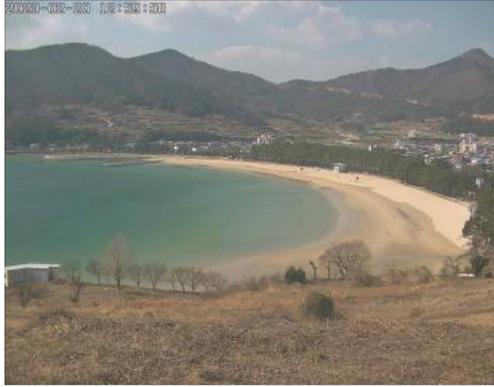
카메라번호	C1	C2
순간영상

2) 관측영상 및 GCP 측량 결과

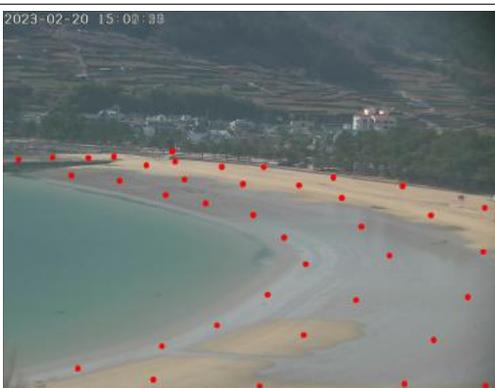
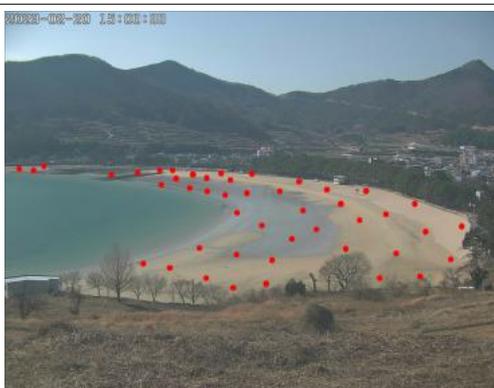
영상보정 기준점 측량

내용	<ul style="list-style-type: none"> ○ 측량 일자 : 2023년 3월 20일 ○ 측량 성과 : 2개 영상에 대하여 총 85개 영상보정기준점 좌표 획득 ○ 관측 범위 : 상주 해수욕장 전역(약 590m)

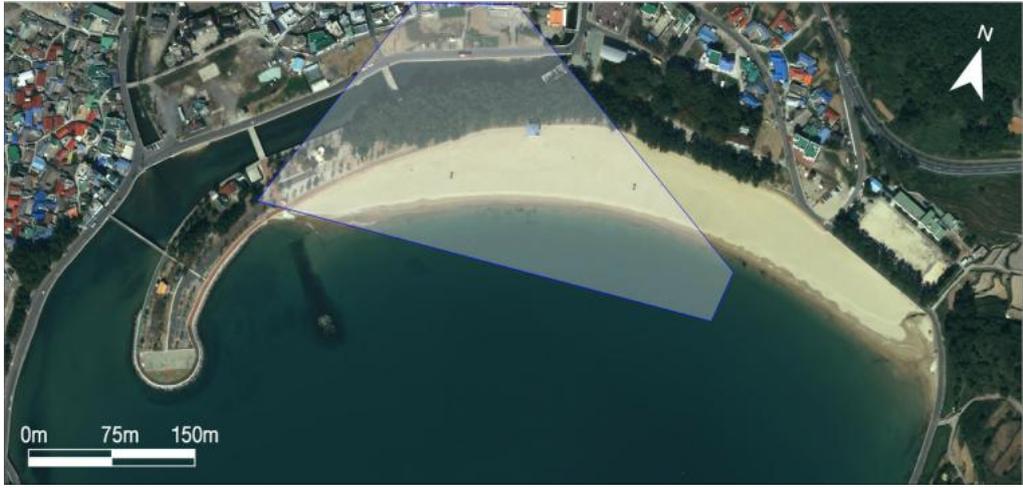
<p>모니터링 범위</p>

3) 해변현황(서측구간)

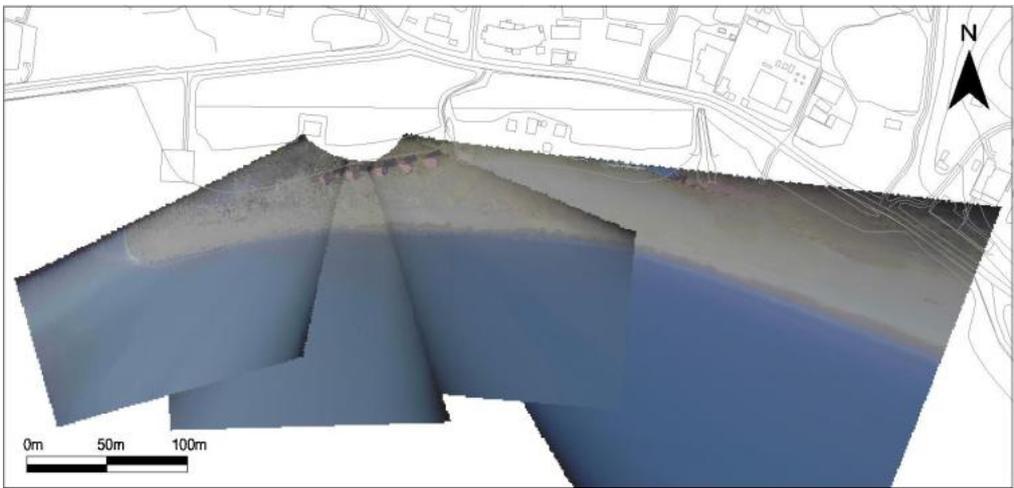
영상보정 기준점 측량 성과 검증

내용	<ul style="list-style-type: none"> ○ 측량 일자 : 2023년 4월 19일 ○ 측량 성과 : 4개 영상에 대하여 총 100개 영상보정기준점 좌표 획득 ○ 관측 범위 : 장골 해수욕장 전역(약 590m)

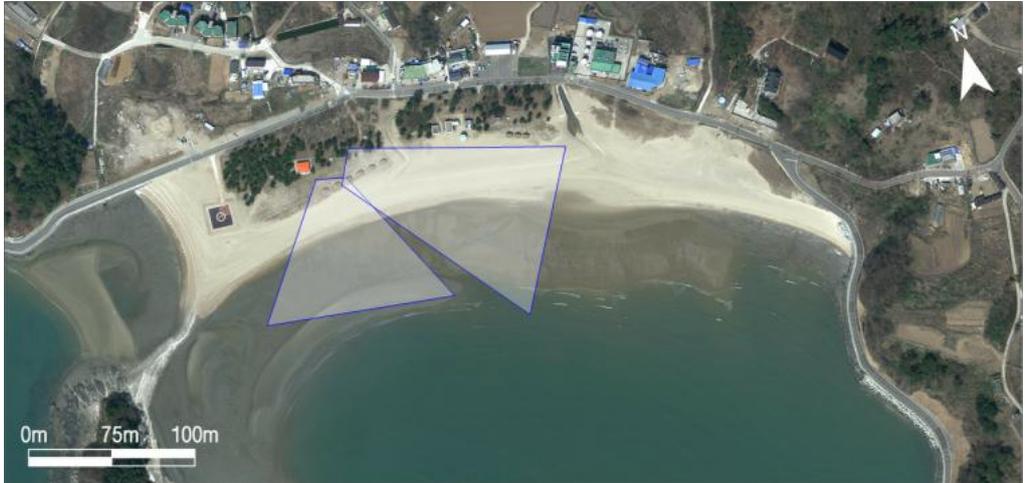
<p>모니터링 범위</p>

3) 해변현황(중앙구간)

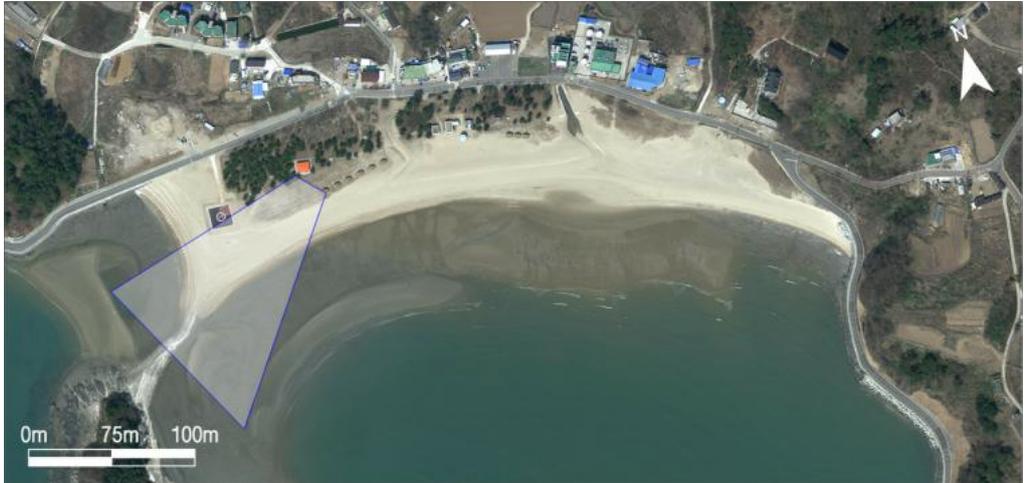
<p>모니터링 범위</p>

3) 해변현황(서측구간)

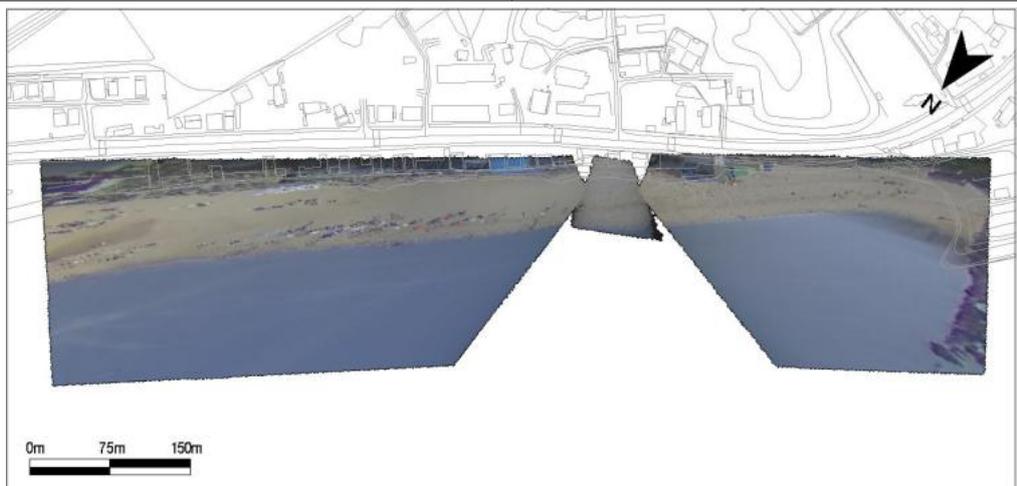
영상보정 기준점 측량 성과 검증

내용	<ul style="list-style-type: none"> ○ 측량 일자 : 2023년 4월 20일 ○ 측량 성과 : 3개 영상에 대하여 총 103개 영상보정기준점 좌표 획득 ○ 관측 범위 : 방아머리 해수욕장 전역(약 1,020m)

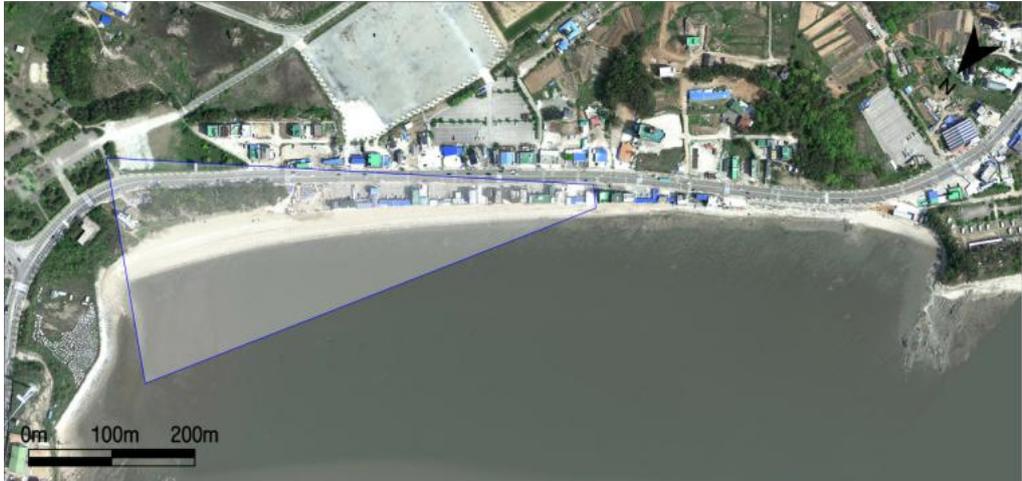
<p>모니터링 범위</p>

3) 해변현황(북측구간)

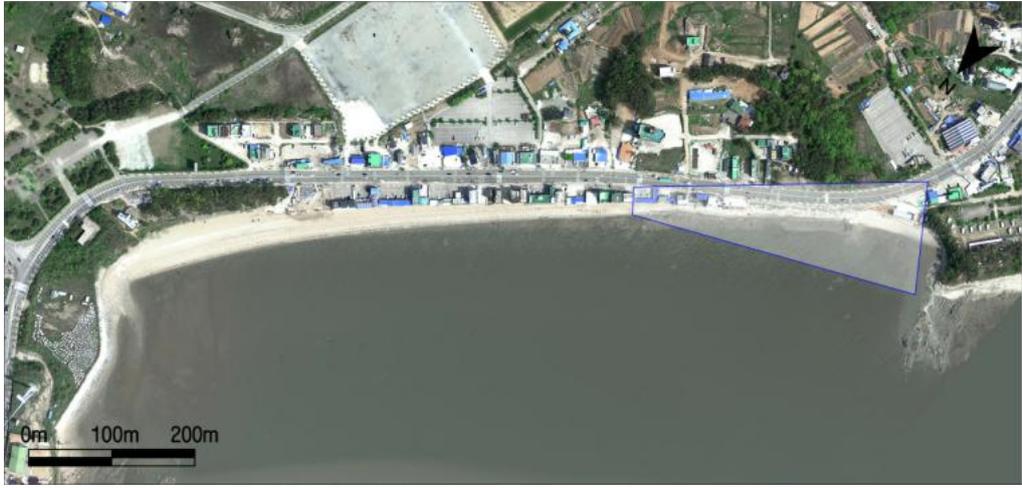
<p>모니터링 범위</p>

3) 해변현황(남측구간)

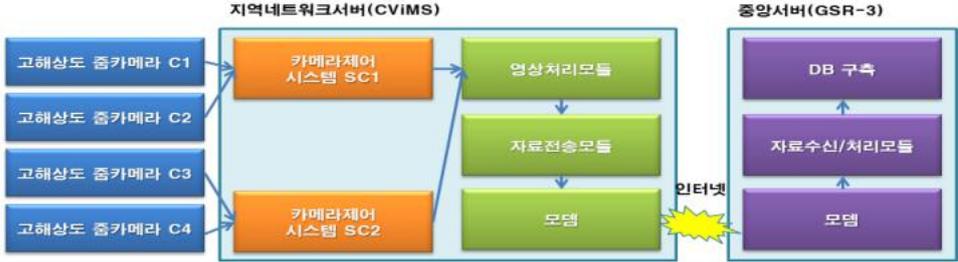
개요	해안선 길이	모니터링 범위	유입하천	대표저질특성
	2,100m	2,060m(98.1%)	-	모래
시스템 운영	관측시작	설치장소	카메라 수	비고
	2007년 2월	모니터링철탑	4	-
	2011년 8월	모니터링타워	4	확대 구축
시스템 구성	<p>모니터링철탑</p>

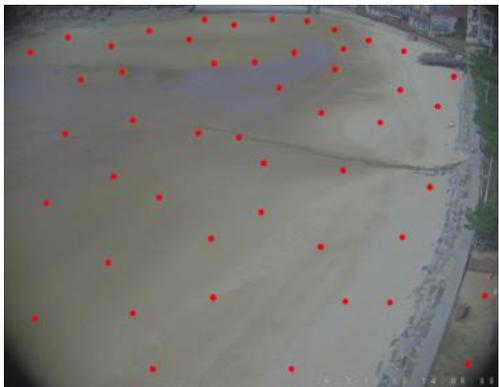
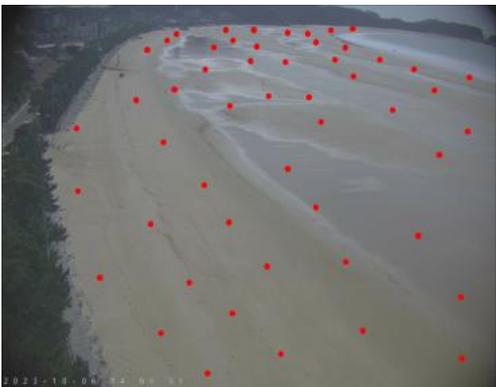
영상보정 기준점 측량

내용	<ul style="list-style-type: none"> ○ 측량 일자 : 2023년 10월 6일 ○ 측량 성과 : 4개 영상에 대하여 총 169개 영상보정기준점 좌표 획득 ○ 관측 범위 : 만리포 해수욕장 북측~중앙

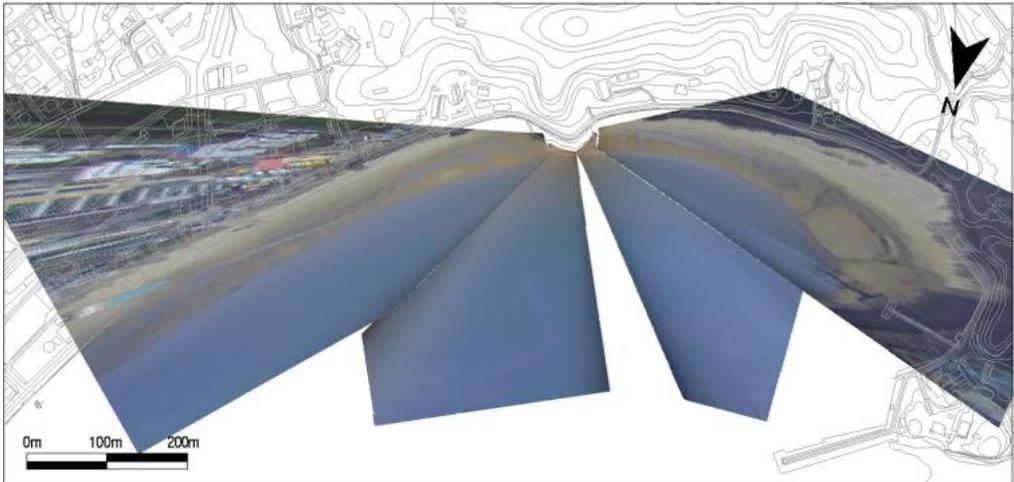
영상보정 기준점 측량 성과 검증

내용	<ul style="list-style-type: none"> ○ 측량 일자 : 2023년 10월 6일 ○ 측량 성과 : 4개 영상에 대하여 총 186개 영상보정기준점 좌표 획득 ○ 관측 범위 : 만리포 해수욕장 중앙~남측

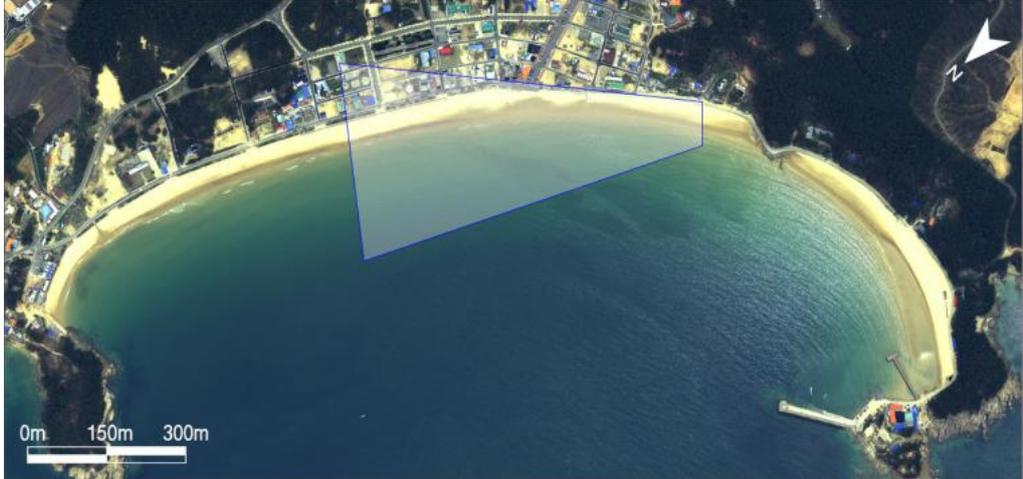
<p>모니터링 범위</p>

3) 해변현황(중앙구간)

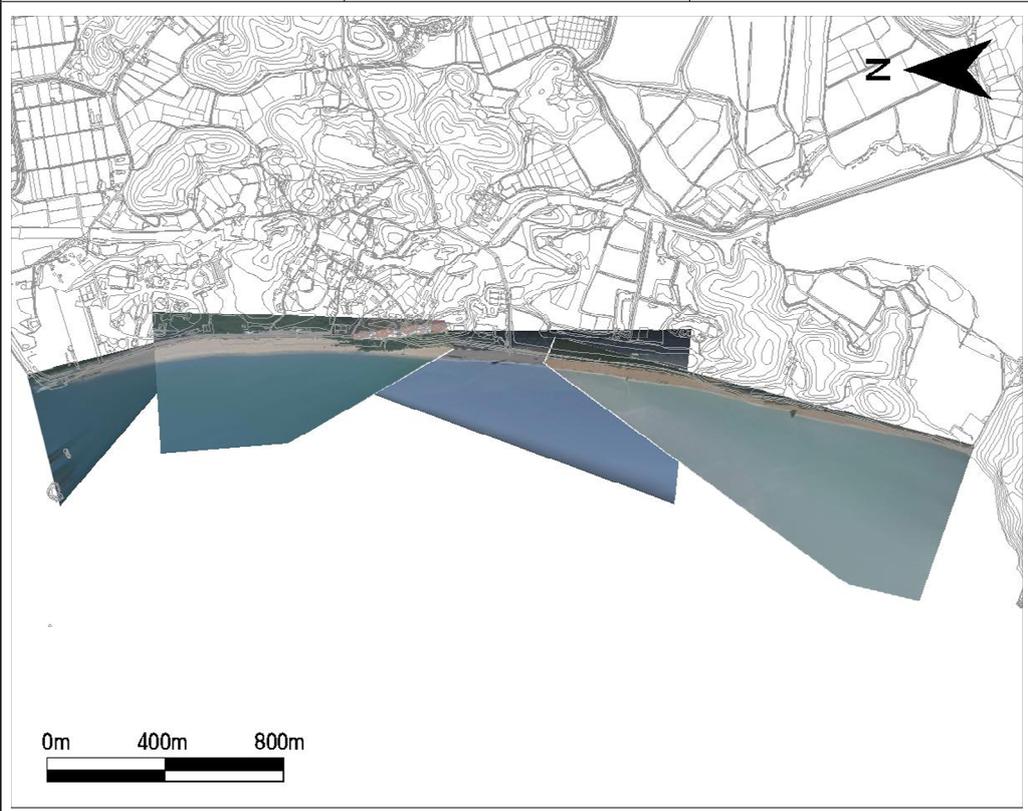
영상보정 기준점 측량 성과 검증

2) 관측영상 및 GCP 측량 결과(오션캐슬)

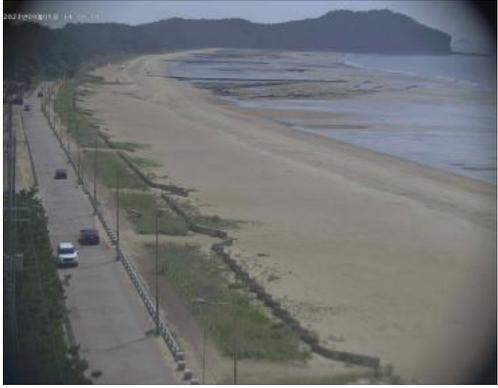
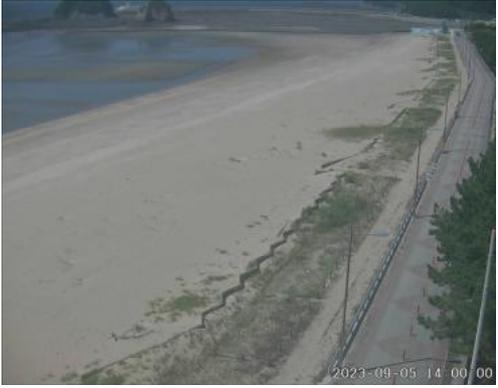
카메라번호	C4	C5
순간영상

2) 관측영상 및 GCP 측량 결과(모니터링타워)

내용	<ul style="list-style-type: none"> ○ 측량 일자 : 2023년 10월 3일 ○ 측량 성과 : 5개 영상에 대하여 총 182개 영상보정기준점 좌표 획득 ○ 관측 범위 : 꽃지 해수욕장 전역(약 3,240m) ○ 오션캐슬에는 3대의 카메라가 설치되어 꽃지 해수욕장의 남측부터 중앙까지 약 2,100m의 구간을 모니터링함 ○ 모니터링타워에는 2대의 카메라가 설치되어 꽃지 해수욕장의 북측구간 약 1,140m의 구간을 모니터링함

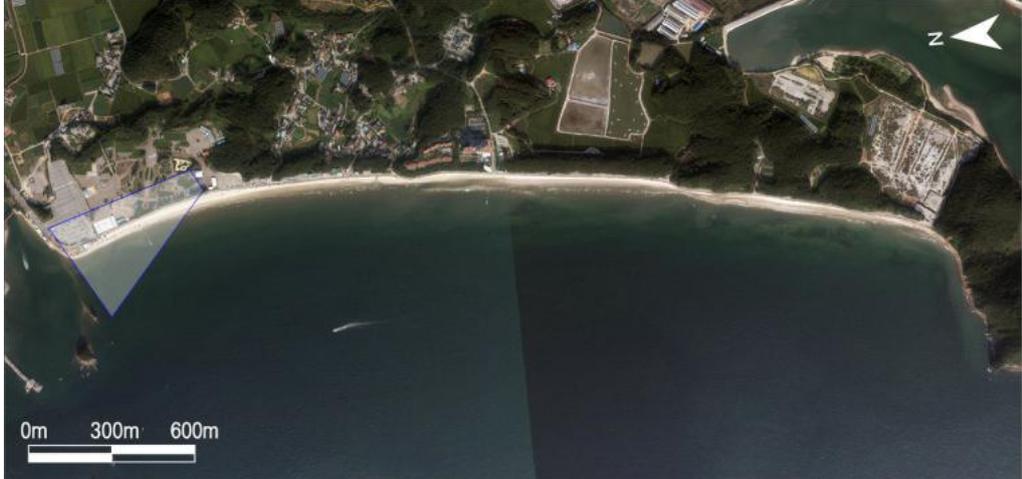
<p>모니터링 범위</p>

3) 해변현황(북측구간)

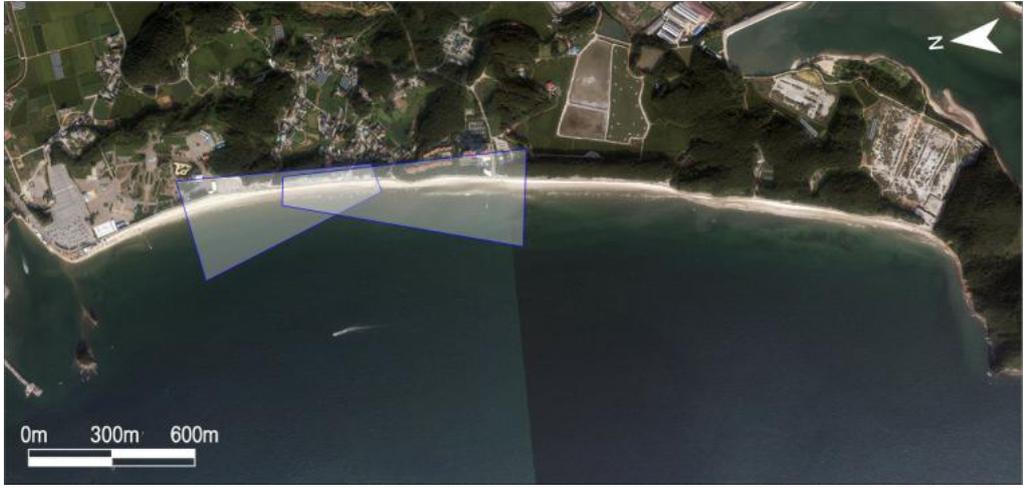
<p>모니터링 범위</p>

3) 해변현황(중앙구간)

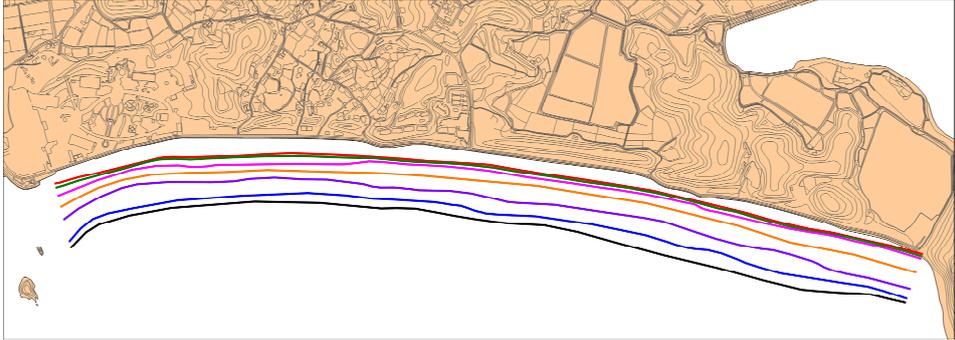
기간	2023. 3. 22. ~ 2023. 10. 30.
내용	<ul style="list-style-type: none"> ○ 각 조위별 해안선을 추출하여 조간대 지형변화 분석 ○ 조간대 범위내 임의 구간에 대하여 표고 변화 관측 수행
2023/3/22 지형도	<ul style="list-style-type: none"> ○ 조위 범위 : 130~706cm

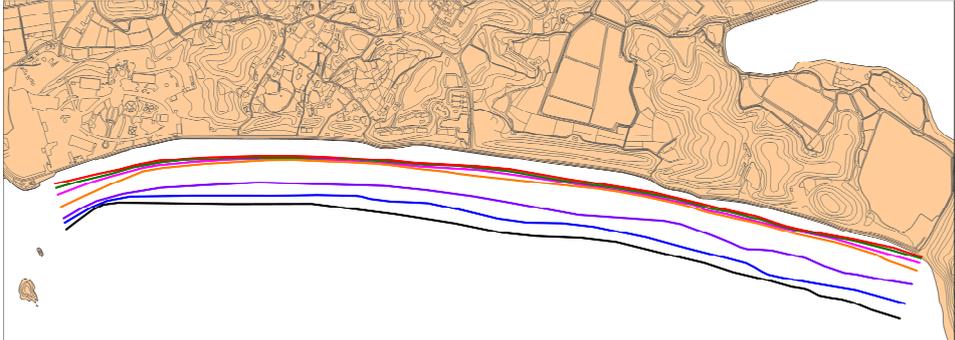
2023/10/30 지형도	<ul style="list-style-type: none"> ○ 조위 범위 : 123~709cm

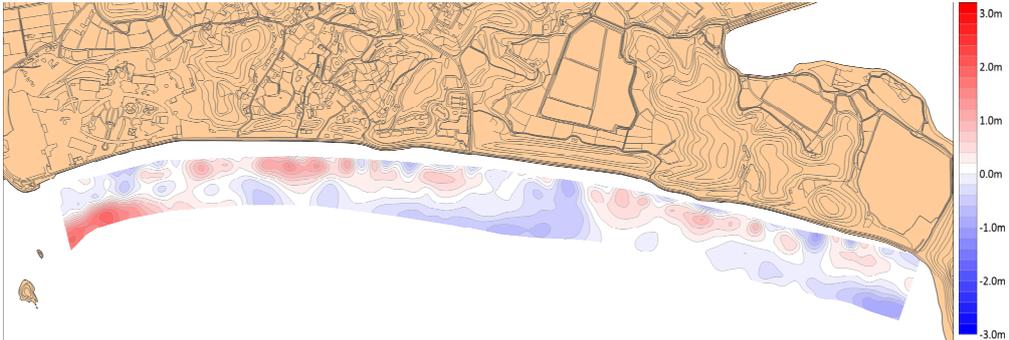
조간대 표고 변화 (3월→10월)

표고 변화 분석	<ul style="list-style-type: none"> ○ 2023년 10월 지형도 작성 결과, 3월 대비 북측 조간대(평균고조위~평균저조위) 구간에서 퇴적이 나타났으며, 분석구간 내 모래체적은 약 51,500m³ 증가함

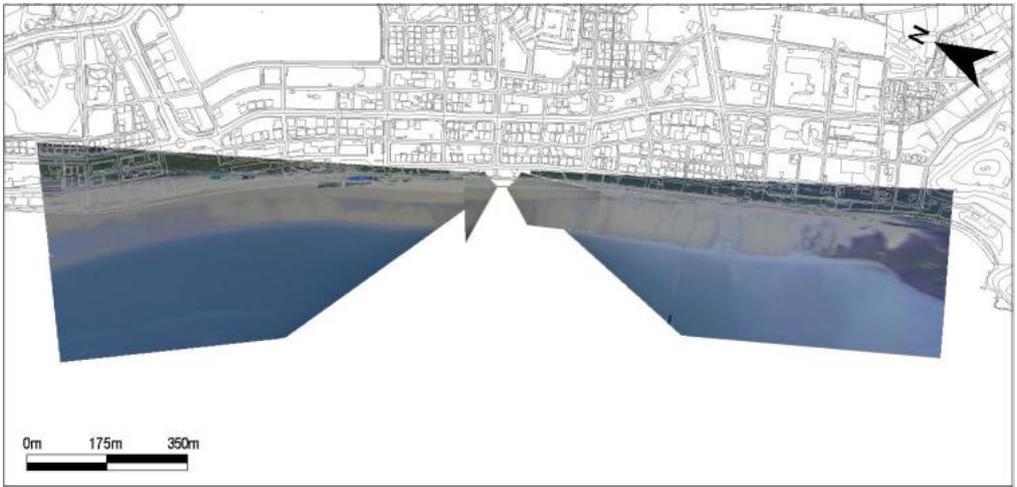
영상보정 기준점 측량 성과 검증

내용	<ul style="list-style-type: none"> ○ 측량 일자 : 2023년 10월 19일 ○ 측량 성과 : 4개 영상에 대하여 총 160개 영상보정기준점 좌표 획득 ○ 관측 범위 : 대천 해수욕장 남측~중앙

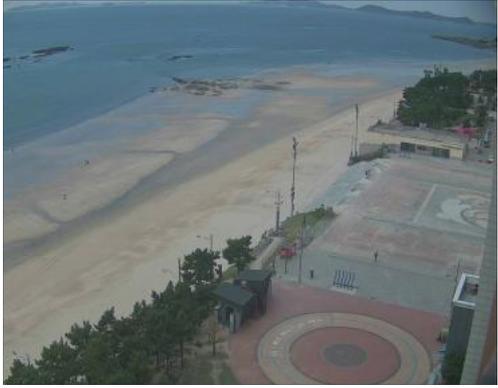
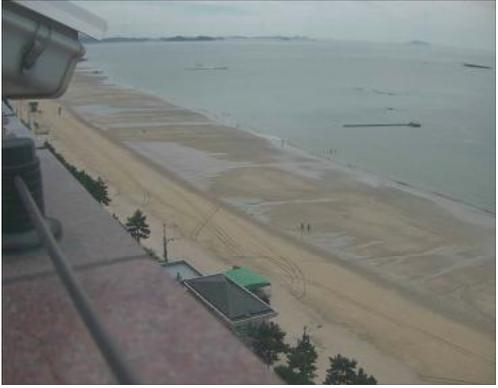
카메라번호	C9	C12
순간영상

2) 관측영상 및 GCP 측량 결과(머드린호텔)

내용	<ul style="list-style-type: none"> ○ 측량 일자 : 2023년 10월 19일 ○ 측량 성과 : 4개 영상에 대하여 총 124개 영상보정기준점 좌표 획득 ○ 관측 범위 : 대천 해수욕장 북측~중앙

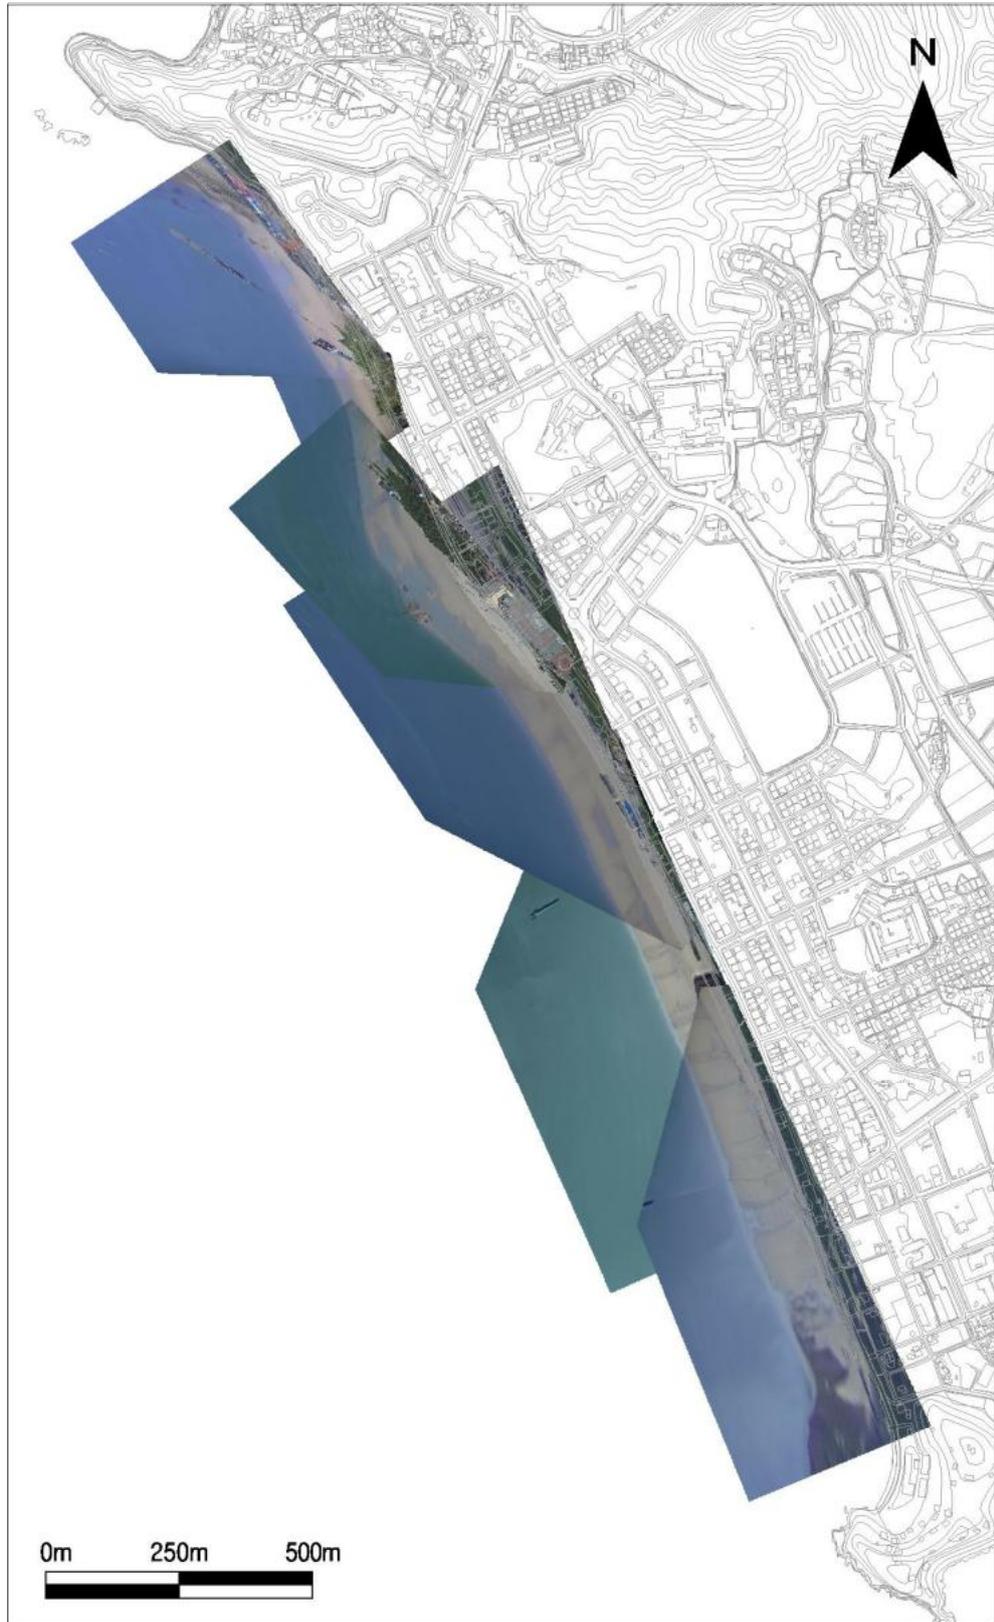
영상보정
기준점
측량 성과
검증

2) 관측영상 및 GCP 측량 결과

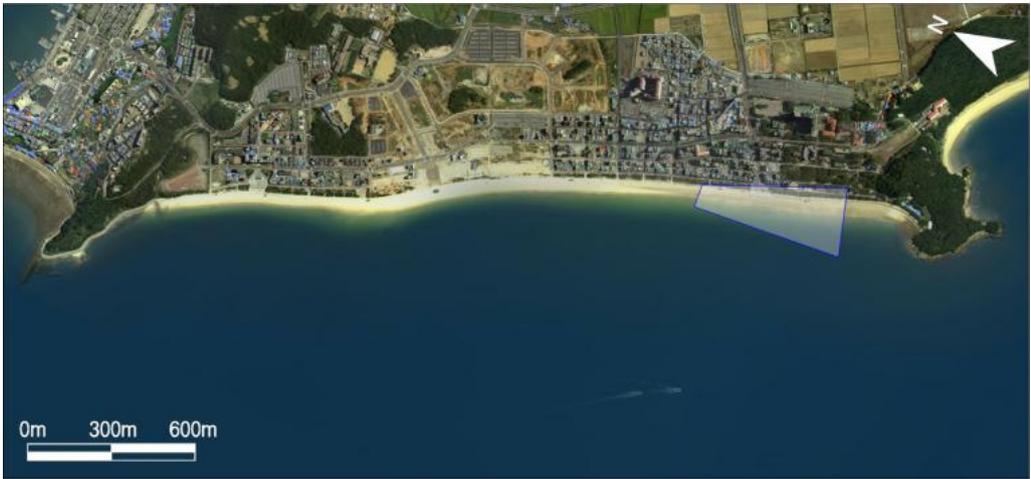
<p>모니터링 범위</p>

3) 해변현황(남측구간)

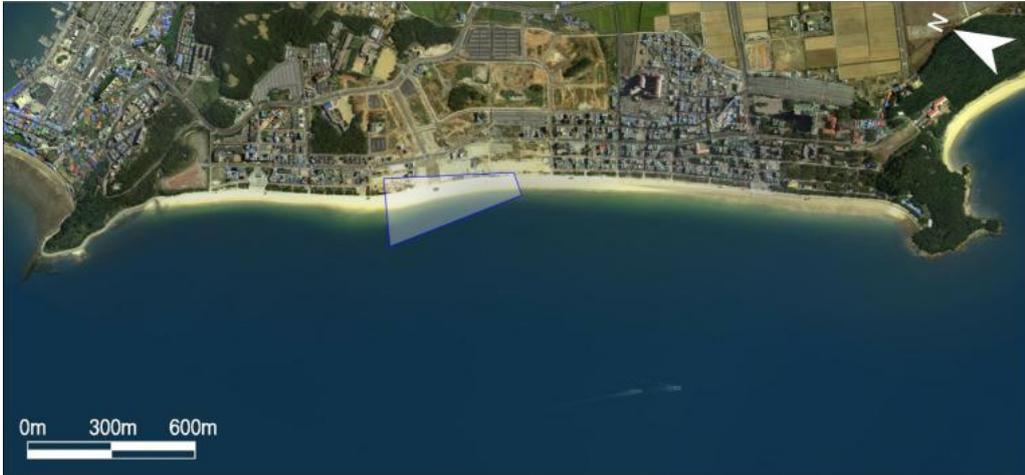
<p>모니터링 범위</p>

3) 해변현황(중앙구간)

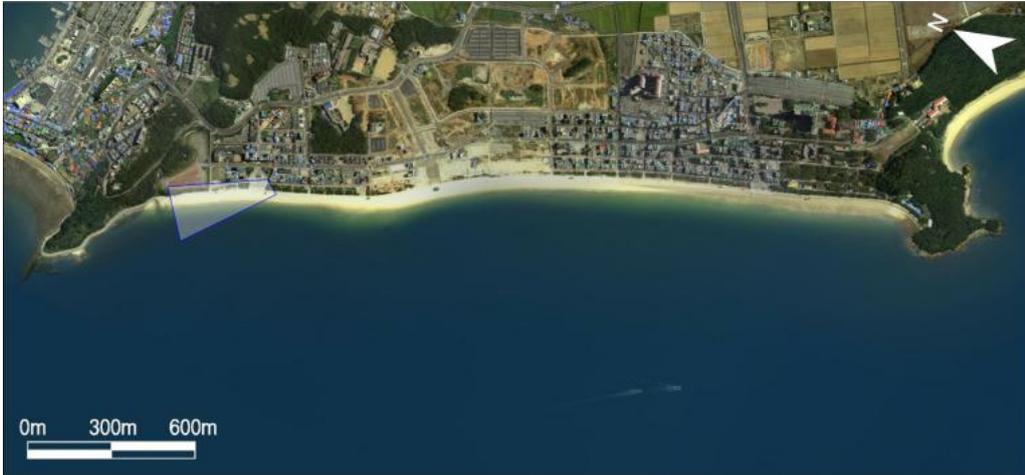
<p>모니터링 범위</p>

3) 해변현황(북측구간)

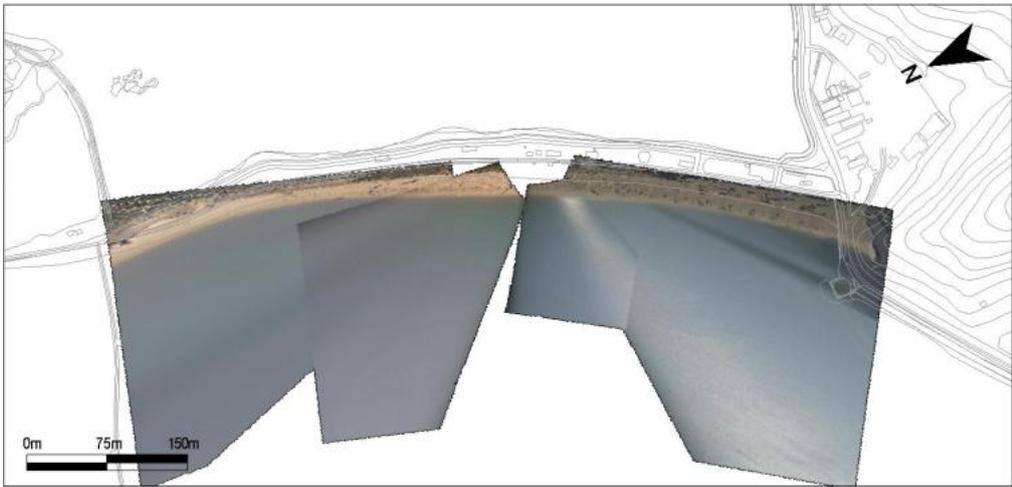
영상보정 기준점 측량 성과 검증

내용	<ul style="list-style-type: none"> ○ 측량 일자 : 2023년 5월 10일 ○ 측량 성과 : 4개 영상에 대하여 총 119개 영상보정기준점 좌표 획득 ○ 관측 범위 : 선유도 해수욕장 전역(약 610m)

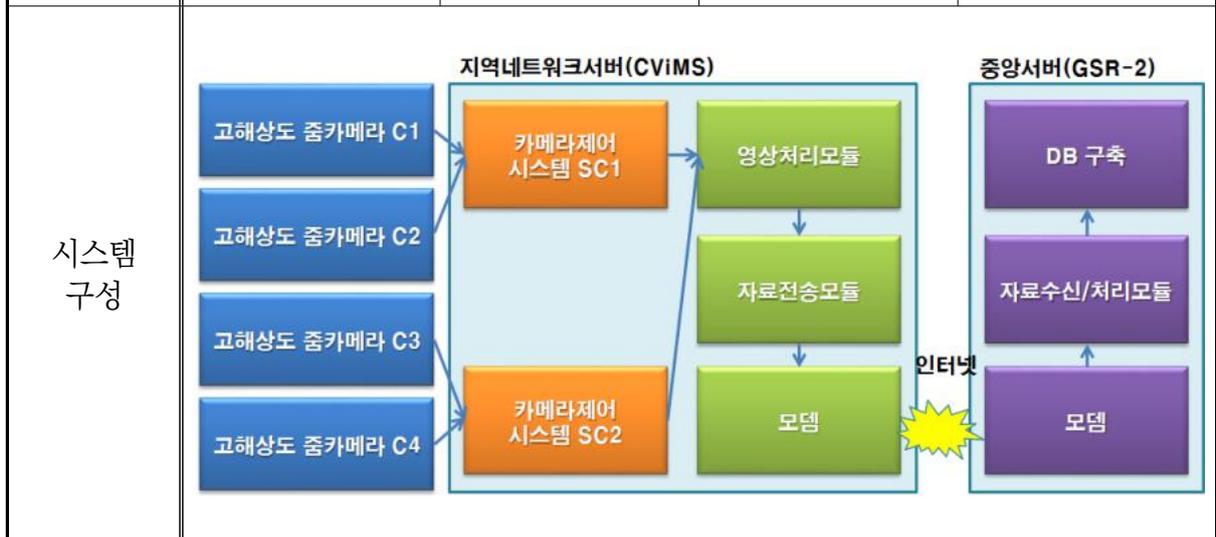
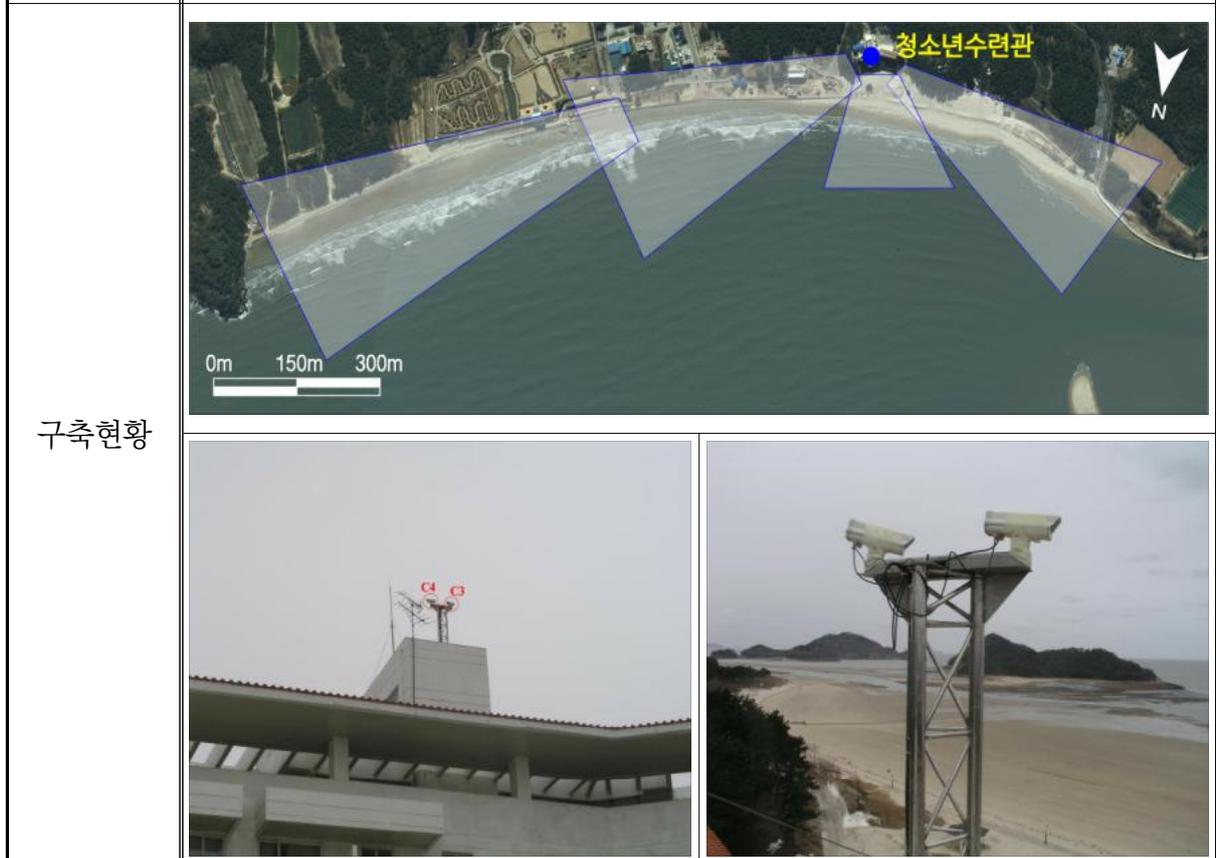
개요	해안선 길이	모니터링 범위	유입하천	대표저질특성
	1,640m	1,640m(100.0%)	-	모래
시스템 운영	관측시작	설치장소	카메라 수	비고
	2006년 1월	청소년수련원	4	-

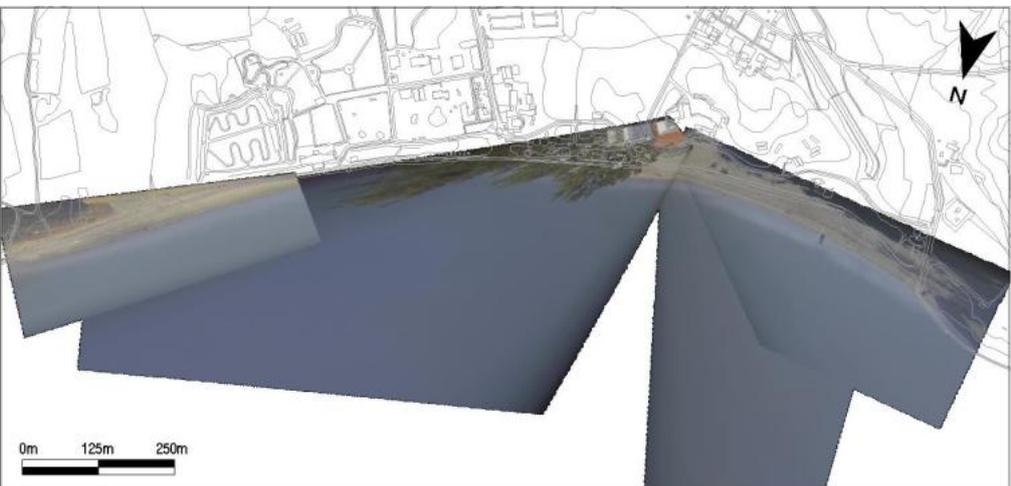
영상보정 기준점 측량 성과 검증

내용	<ul style="list-style-type: none"> ○ 측량 일자 : 2023년 5월 24일 ○ 측량 성과 : 4개 영상에 대하여 총 129개 영상보정기준점 좌표 획득 ○ 관측 범위 : 대광 해수욕장 전역(약 1,640m)

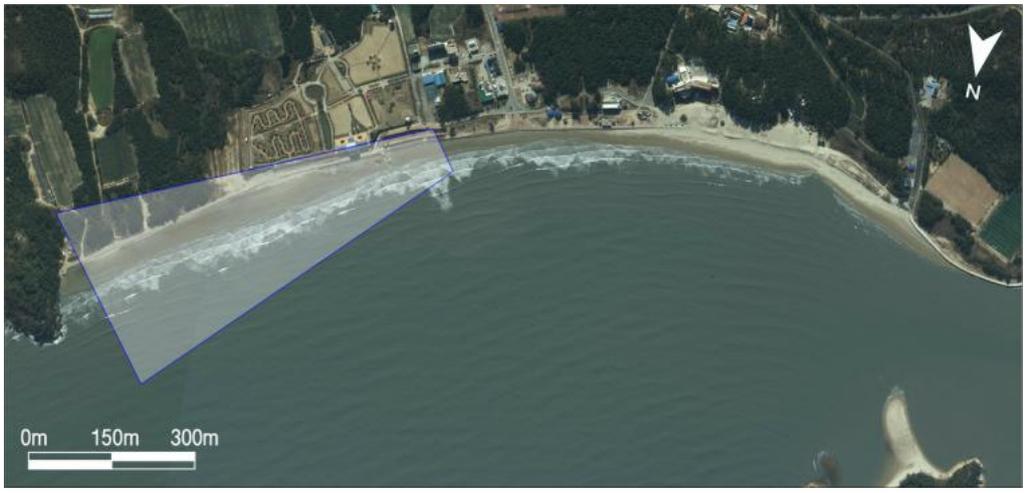
<p>모니터링 범위</p>

3) 해변현황(동측구간)

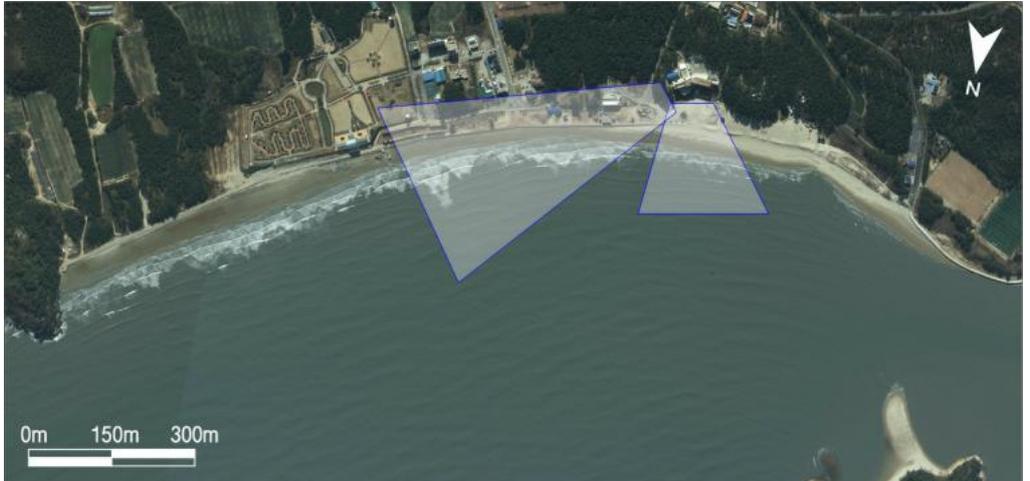
<p>모니터링 범위</p>

3) 해변현황(중앙구간)

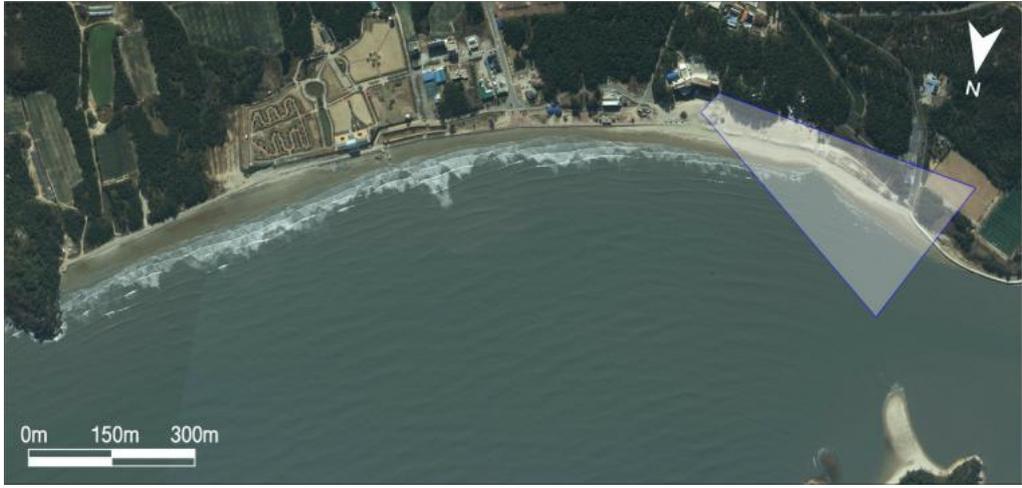
<p>모니터링 범위</p>

3) 해변현황(서측구간)

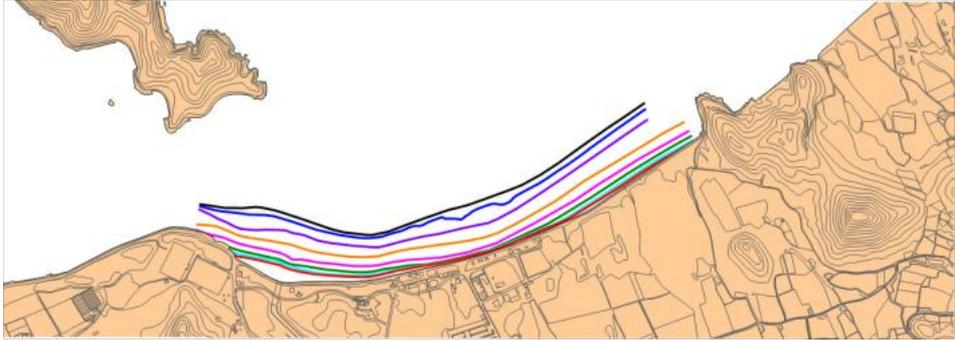
기간	2023. 3. 22. ~ 2023. 10. 30.
내용	<ul style="list-style-type: none"> ○ 각 조위별 해안선을 추출하여 조간대 지형변화 분석 ○ 조간대 범위내 임의 구간에 대하여 표고 변화 관측 수행
2023/3/22 지형도	<ul style="list-style-type: none"> ○ 조위 범위 : 89~619cm

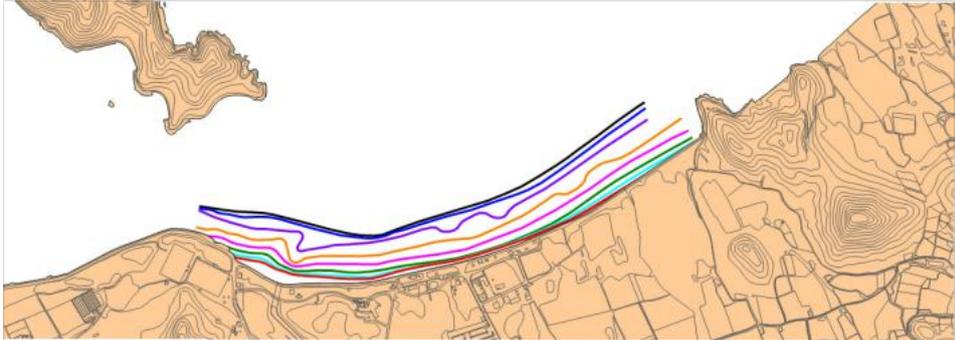
2023/10/30 지형도	<ul style="list-style-type: none"> ○ 조위 범위 : 83~621cm

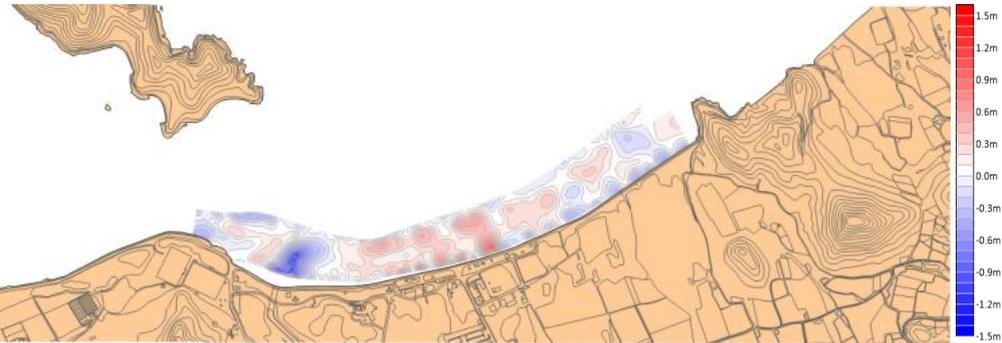
조간대 표고 변화 (3월→10월)

표고 변화 분석	<ul style="list-style-type: none"> ○ 2023년 10월 지형도 작성 결과, 3월 대비 중앙 조간대(평균고조위~평균저조위)에서 퇴적, 서측에서 침식이 크게 나타났으며, 분석구간 내 모래체적은 약 15,495m³ 증가함

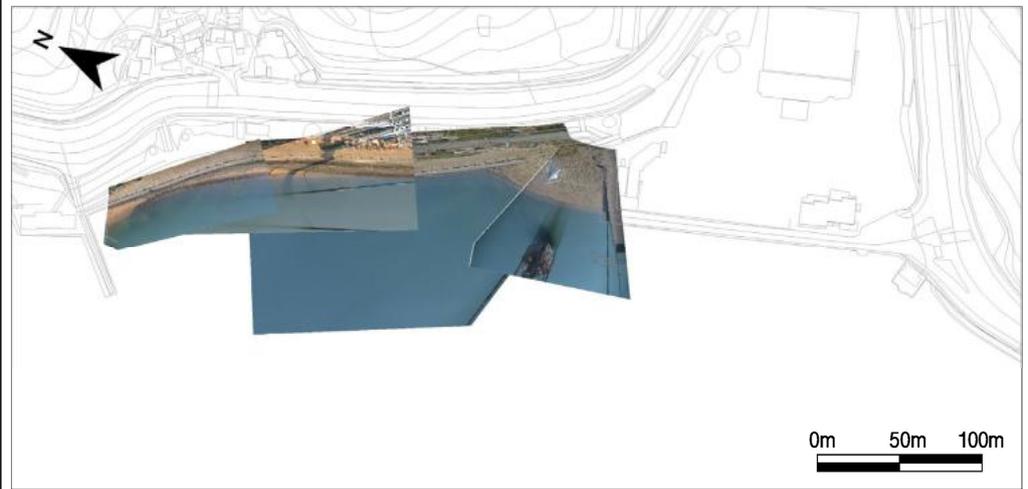
영상보정 기준점 측량 성과 검증

내용	<ul style="list-style-type: none"> ○ 측량 일자 : 2023년 5월 26일 ○ 측량 성과 : 4개 영상에 대하여 총 79개 영상보정기준점 좌표 획득 ○ 관측 범위 : 대반동 해안 전역(350m)

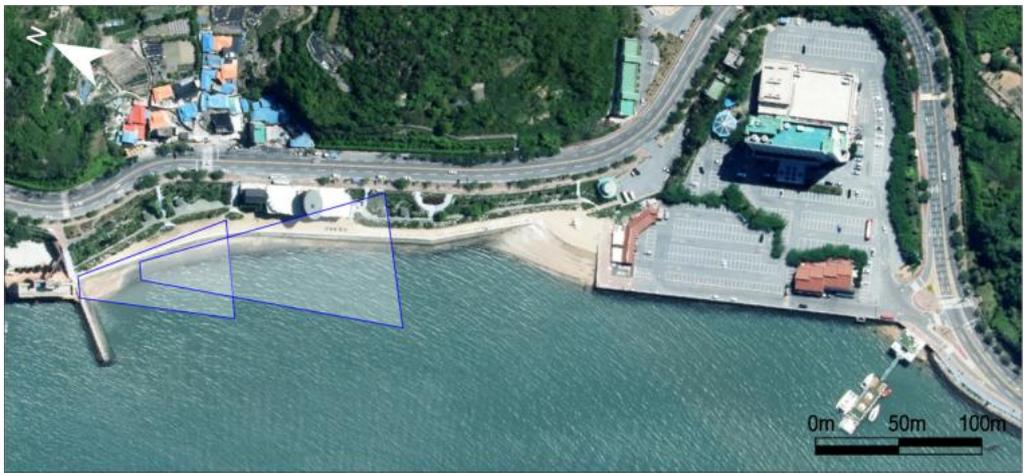
<p>모니터링 범위</p>

3) 해변현황(북측구간)

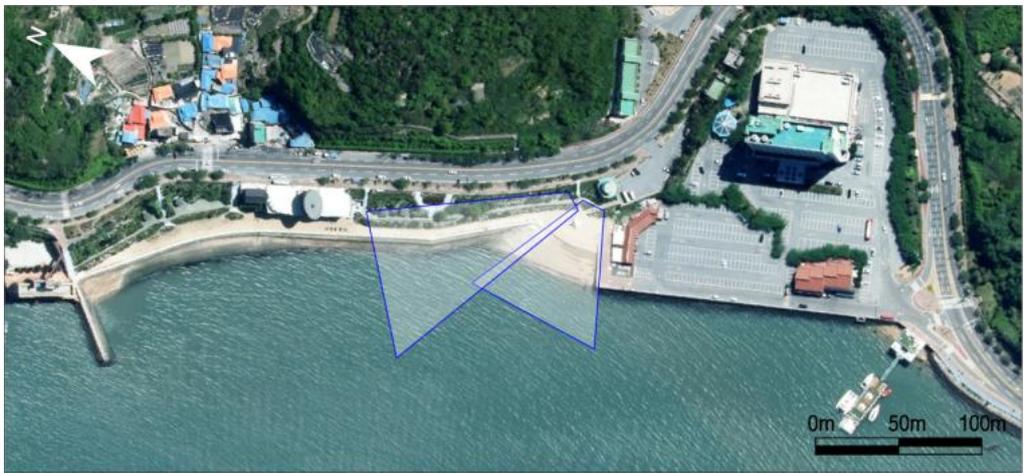
<p>모니터링 범위</p>

3) 해빈현황(남측구간)
