2023년 연안침식 실태조사

[비디오 모니터링]

귀 기관과 계약 체결한 「2023년 연안침식 실태조사(서해안권역)」용역에 대한 최종보고서를 과업지시서에 따라 제출합니다.

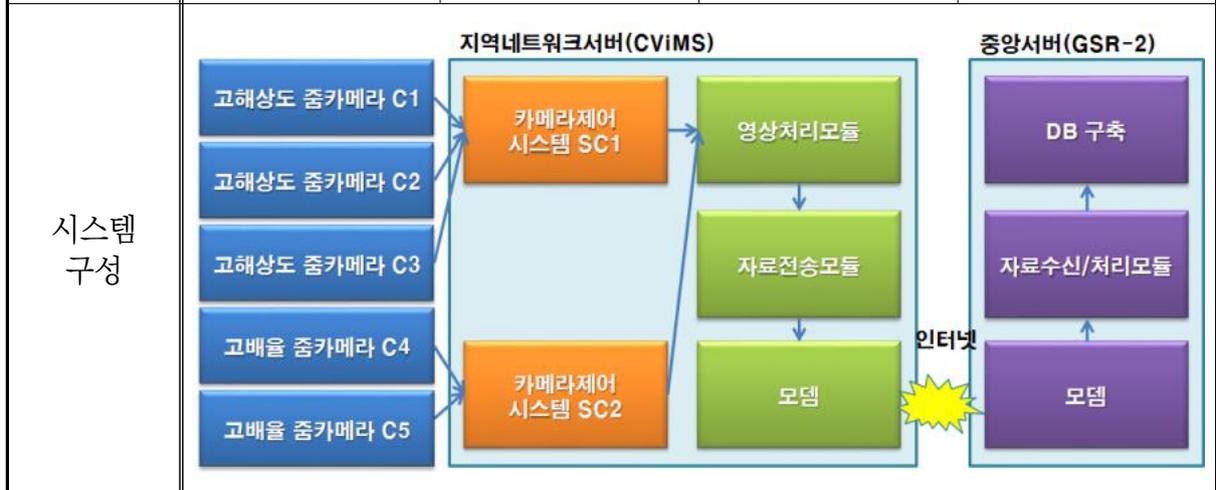
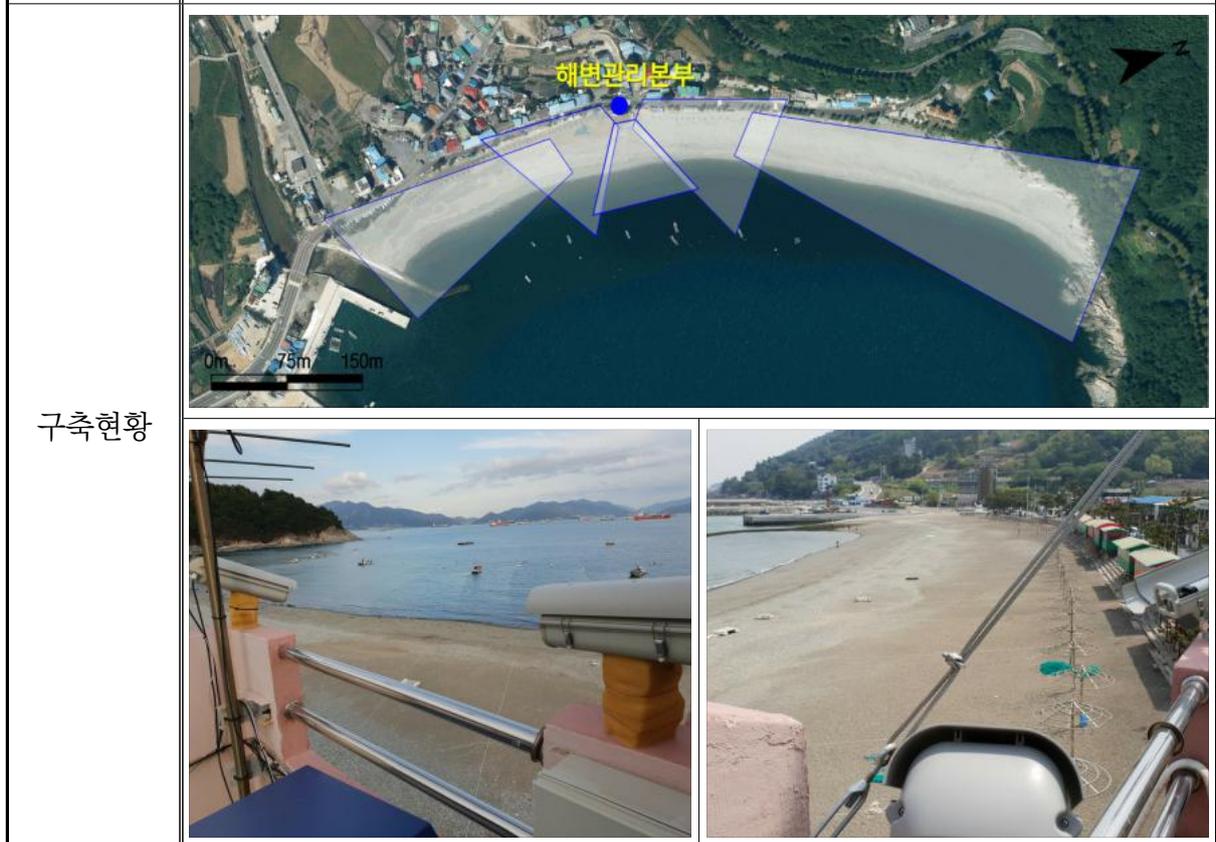
개요	해안선 길이	모니터링 범위	유입하천	대표저질특성
	700m	700m(100.0%)	-	모래
시스템 운영	관측시작	설치장소	카메라 수	비고
	2018년 5월	해변관리본부	5	-

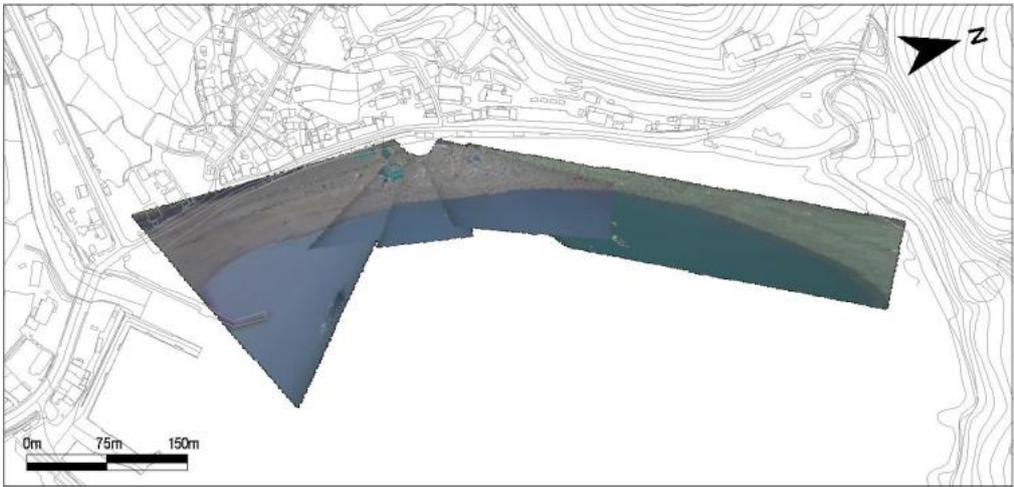
영상보정 기준점 측량 성과 검증

내용	<ul style="list-style-type: none"> ○ 측량 일자 : 2023년 5월 15일 ○ 측량 성과 : 5개 영상에 대하여 총 121개 영상보정기준점 좌표 획득 ○ 관측 범위 : 만성리 해수욕장 전역(약 700m)

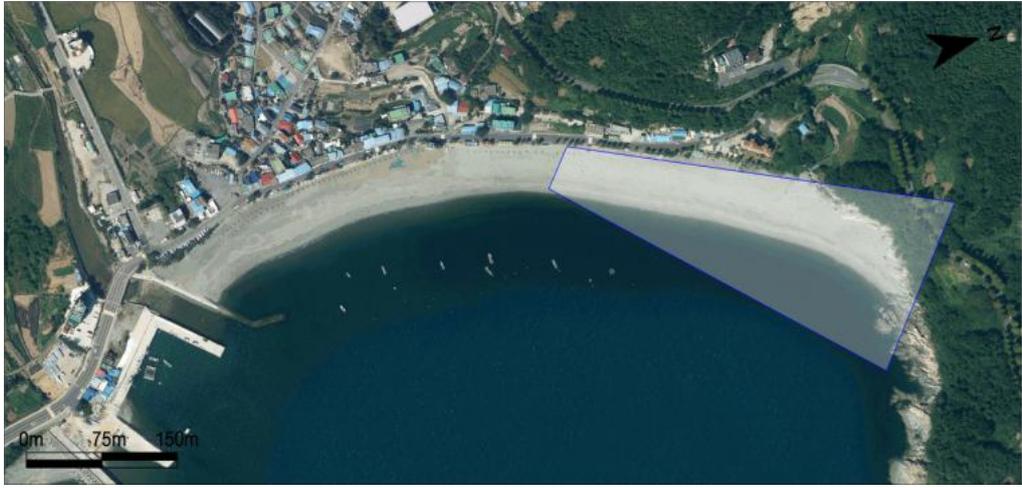
<p>모니터링 범위</p>

3) 해변현황(북측구간)

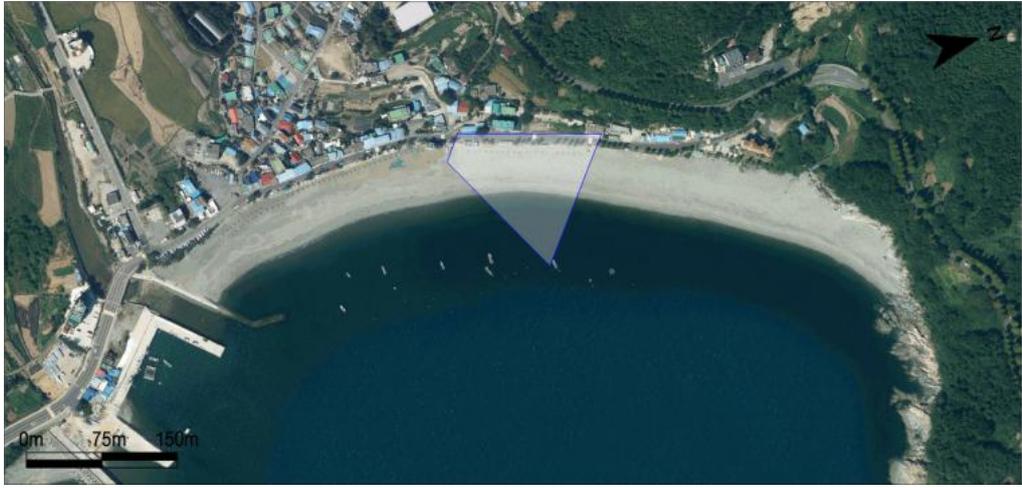
<p>모니터링 범위</p>

3) 해변현황(중앙구간)

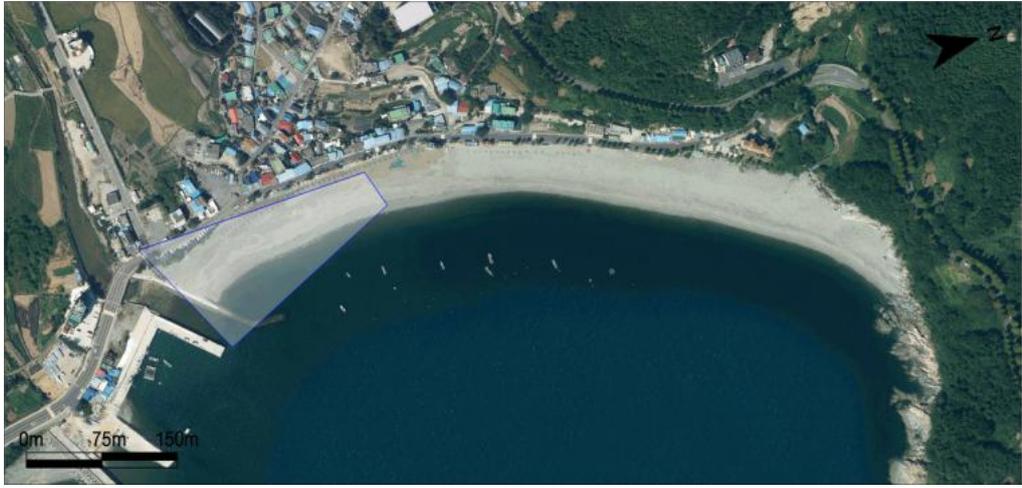
<p>모니터링 범위</p>

3) 해변현황(남측구간)

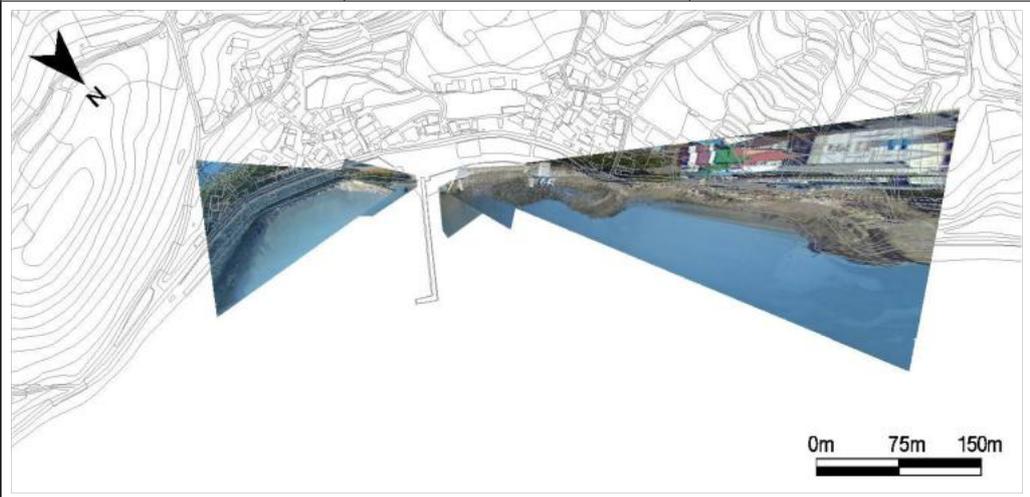
영상보정 기준점 측량 성과 검증

내용	<ul style="list-style-type: none"> ○ 측량 일자 : 2023년 5월 16일 ○ 측량 성과 : 5개 영상에 대하여 총 105개 영상보정기준점 좌표 획득 ○ 관측 범위 : 운동 해안 전역(530m)

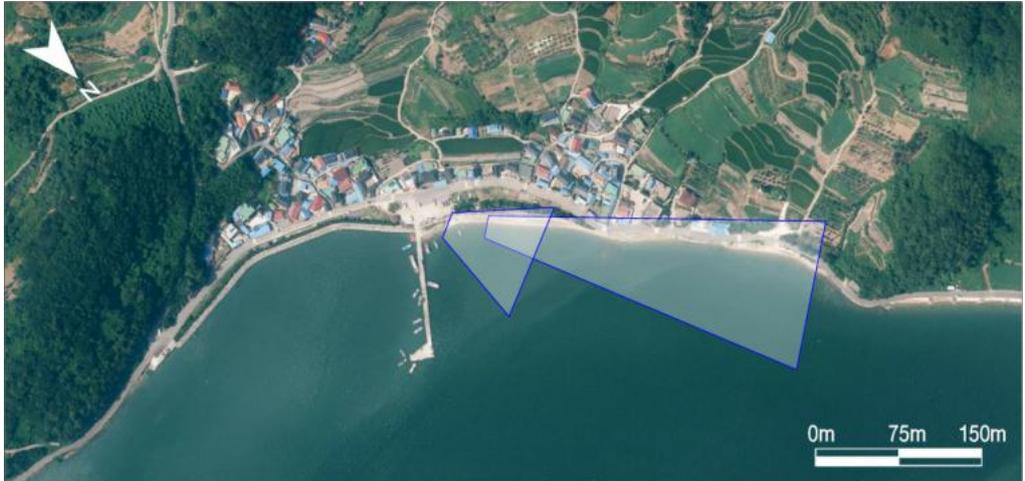
<p>모니터링 범위</p>

3) 해빈현황(북측구간)

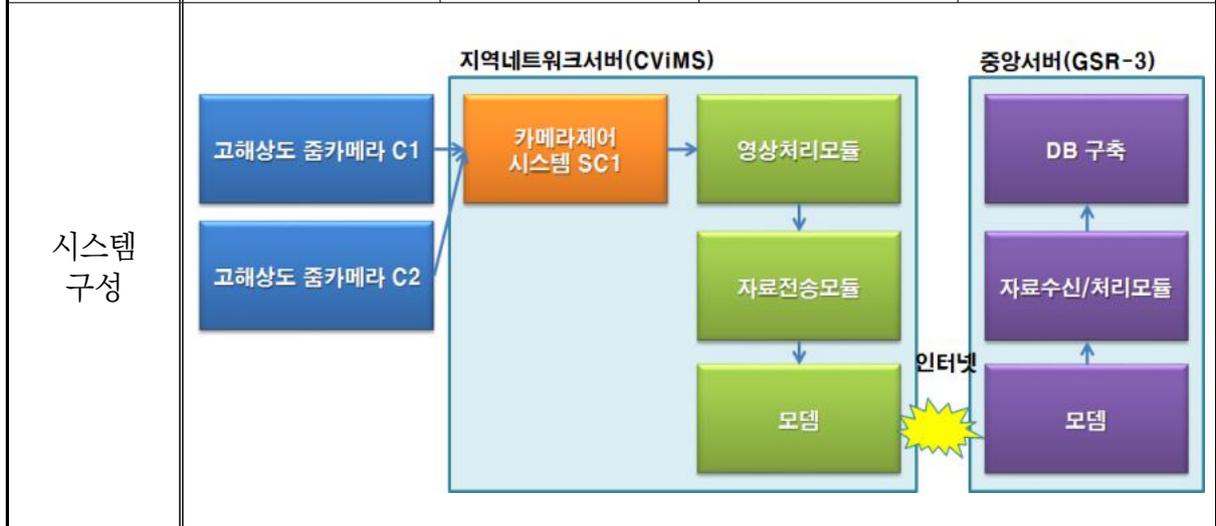
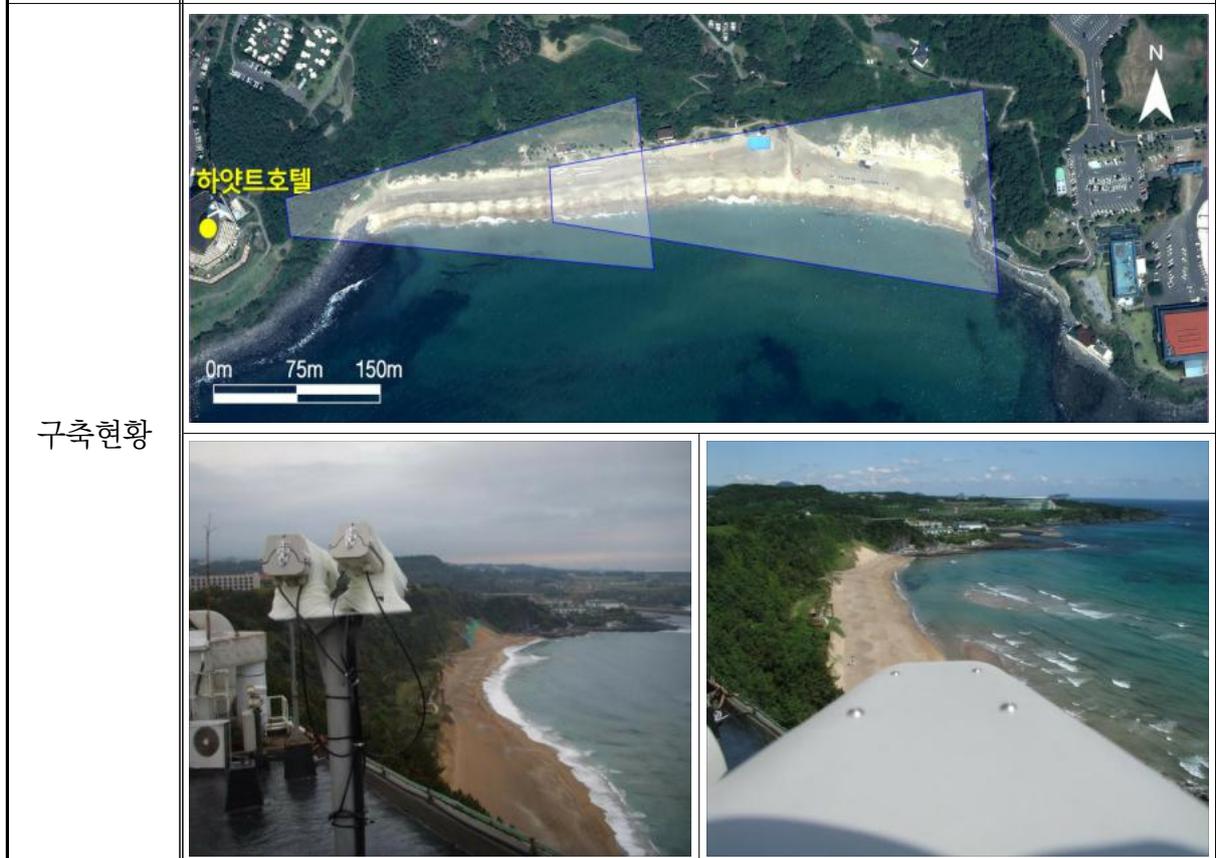
1) 개요 및 시스템 구축현황

개 요	해안선 길이	모니터링 범위	유입하천	대표저질특성
	530m	500m(94.3%)	-	모래
시스템 운영	관측시작	설치장소	카메라 수	비고
	2006년 5월	파르나스호텔	2	-

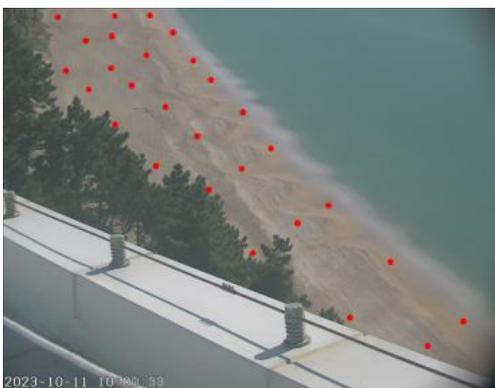
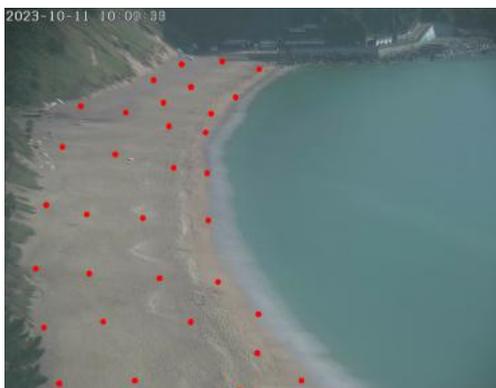
영상보정 기준점 측량

내용	<ul style="list-style-type: none"> ○ 측량 일자 : 2023년 10월 11일 ○ 측량 성과 : 2개 영상에 대하여 총 85개 영상보정기준점 좌표 획득 ○ 관측 범위 : 중문 해수욕장 전역(약 500m)

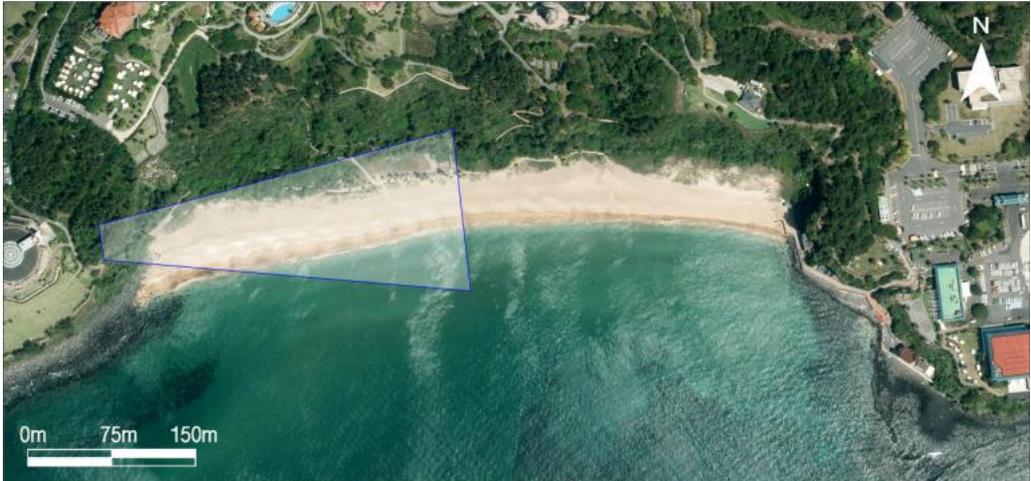
<p>모니터링 범위</p>

3) 해변현황(서측구간)

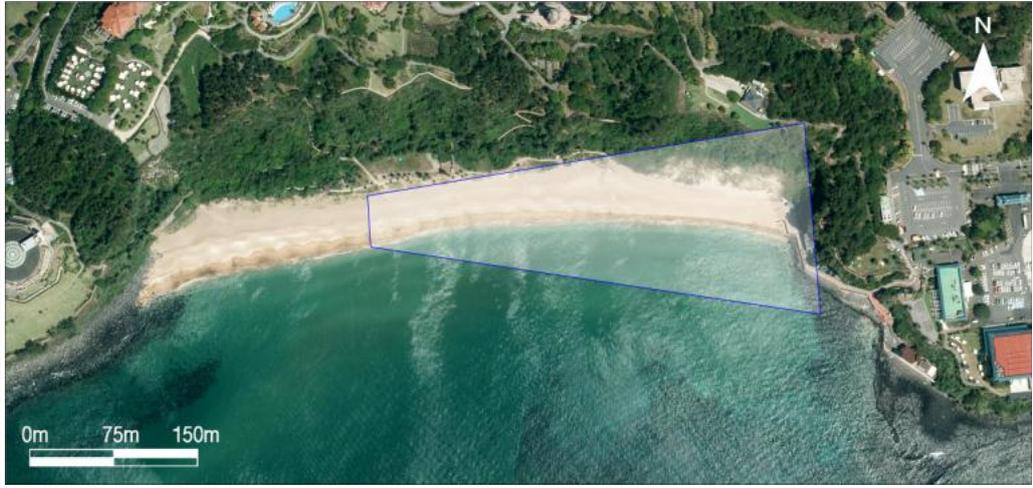
<p>모니터링 범위</p>

3) 해변현황(동측구간)

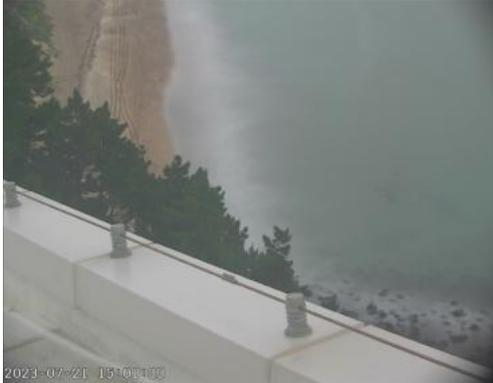
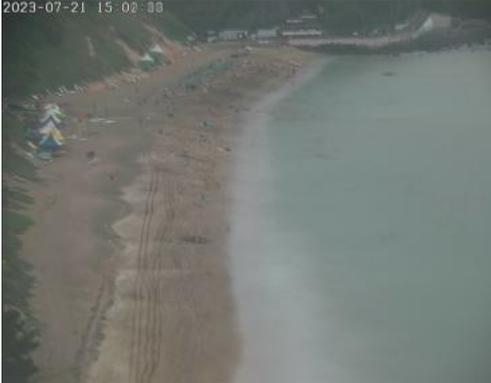
기간	2023. 7. 21. ~ 2023. 8. 25.	
2023/7/21 (내습 전)

내용	<ul style="list-style-type: none"> ○ 2023년 8월에 내습한 태풍 카눈의 영향으로 해수욕장 동측구간의 해안선이 후퇴함 ○ 태풍 카눈 내습 후 중앙 및 서측구간의 해변폭은 증가(서측구간에서 최대 약 16.3m 증가)하였으며, 동측구간의 해변폭은 감소한 것으로 나타남

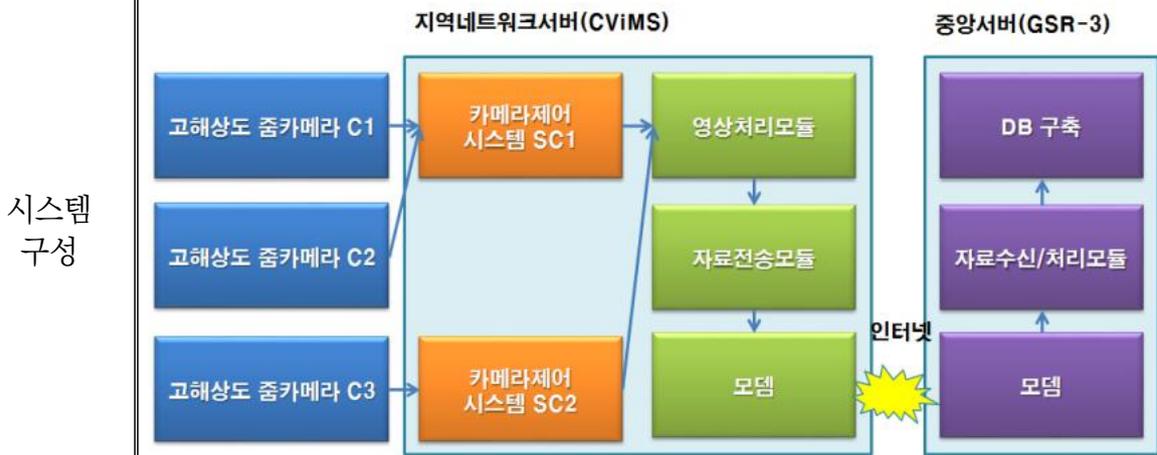
1) 개요 및 시스템 구축현황

개요	해안선 길이	모니터링 범위	유입하천	대표지질특성
	750m	640m(85.3%)	-	모래
시스템 운영	관측시작	설치장소	카메라 수	비고
	2009년 9월	행정봉사실	3	-

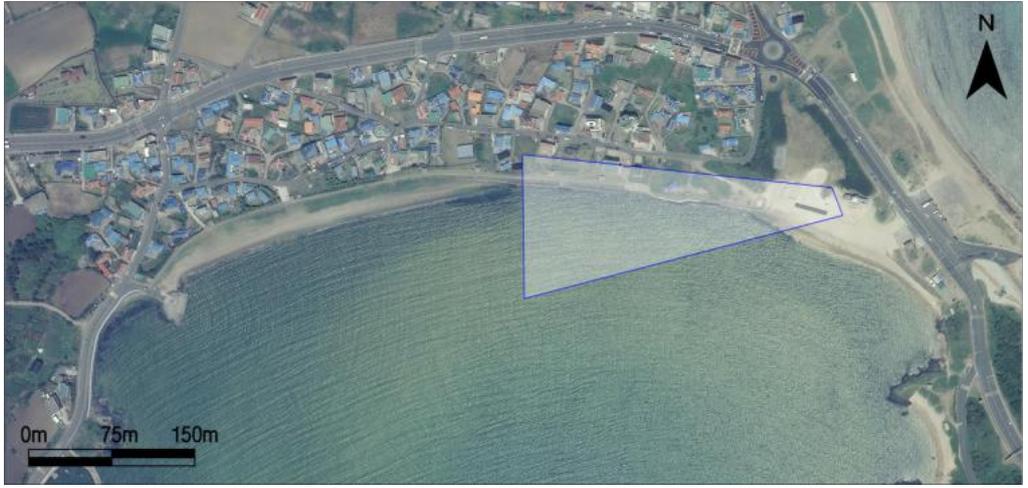
<p>모니터링 범위</p>

3) 해빈현황(중앙구간)

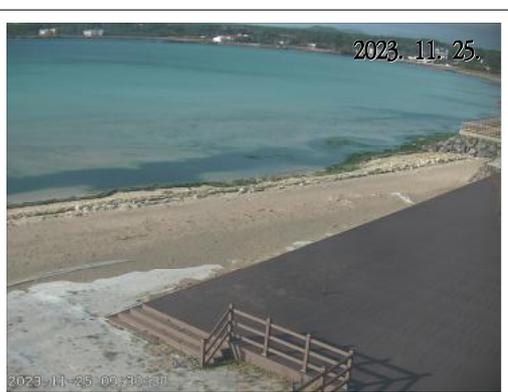
<p>시기별 영상</p>	<p>2023. 1. 12.</p>

<p>2023-01-12 12:00:00</p>	<p>2023. 3. 18.</p>

<p>2023-03-18 09:30:30</p>
	<p>2023. 5. 22.</p>

<p>2023-05-22 10:30:30</p>	<p>2023. 7. 25.</p>

<p>2023-07-25 09:30:30</p>
	<p>2023. 9. 17.</p>

<p>2023-09-17 13:00:00</p>	<p>2023. 11. 25.</p>

<p>2023-11-25 09:30:30</p>
