2020년 연안침식 실태조사

귀 기관과 계약 체결한 「2020년 연안침식 실태조사」용역에 대한 최종보고서를 과업지시서에 따라 제출합니다.

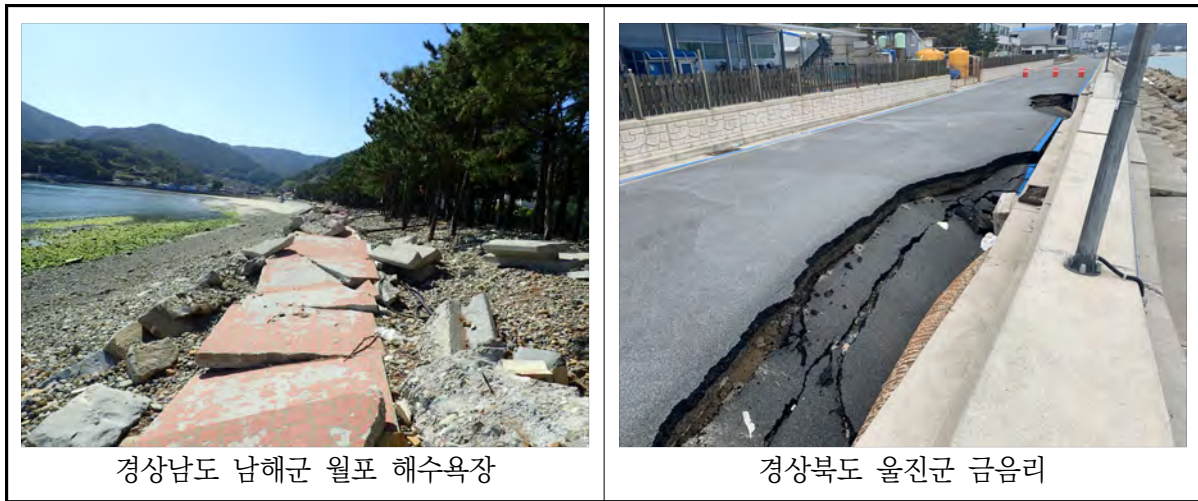
〈그림 0-1〉 태풍 영향으로 인한 연안 시설물 피해 현황

2020년에는 큰 규모의 태풍이(표 0-1) 우리나라에 직간접 영향을 주어 남해안과 동해안 지역에서 백사장 침식과 연안에서의 피해가 발생하였다(그림 0-1).

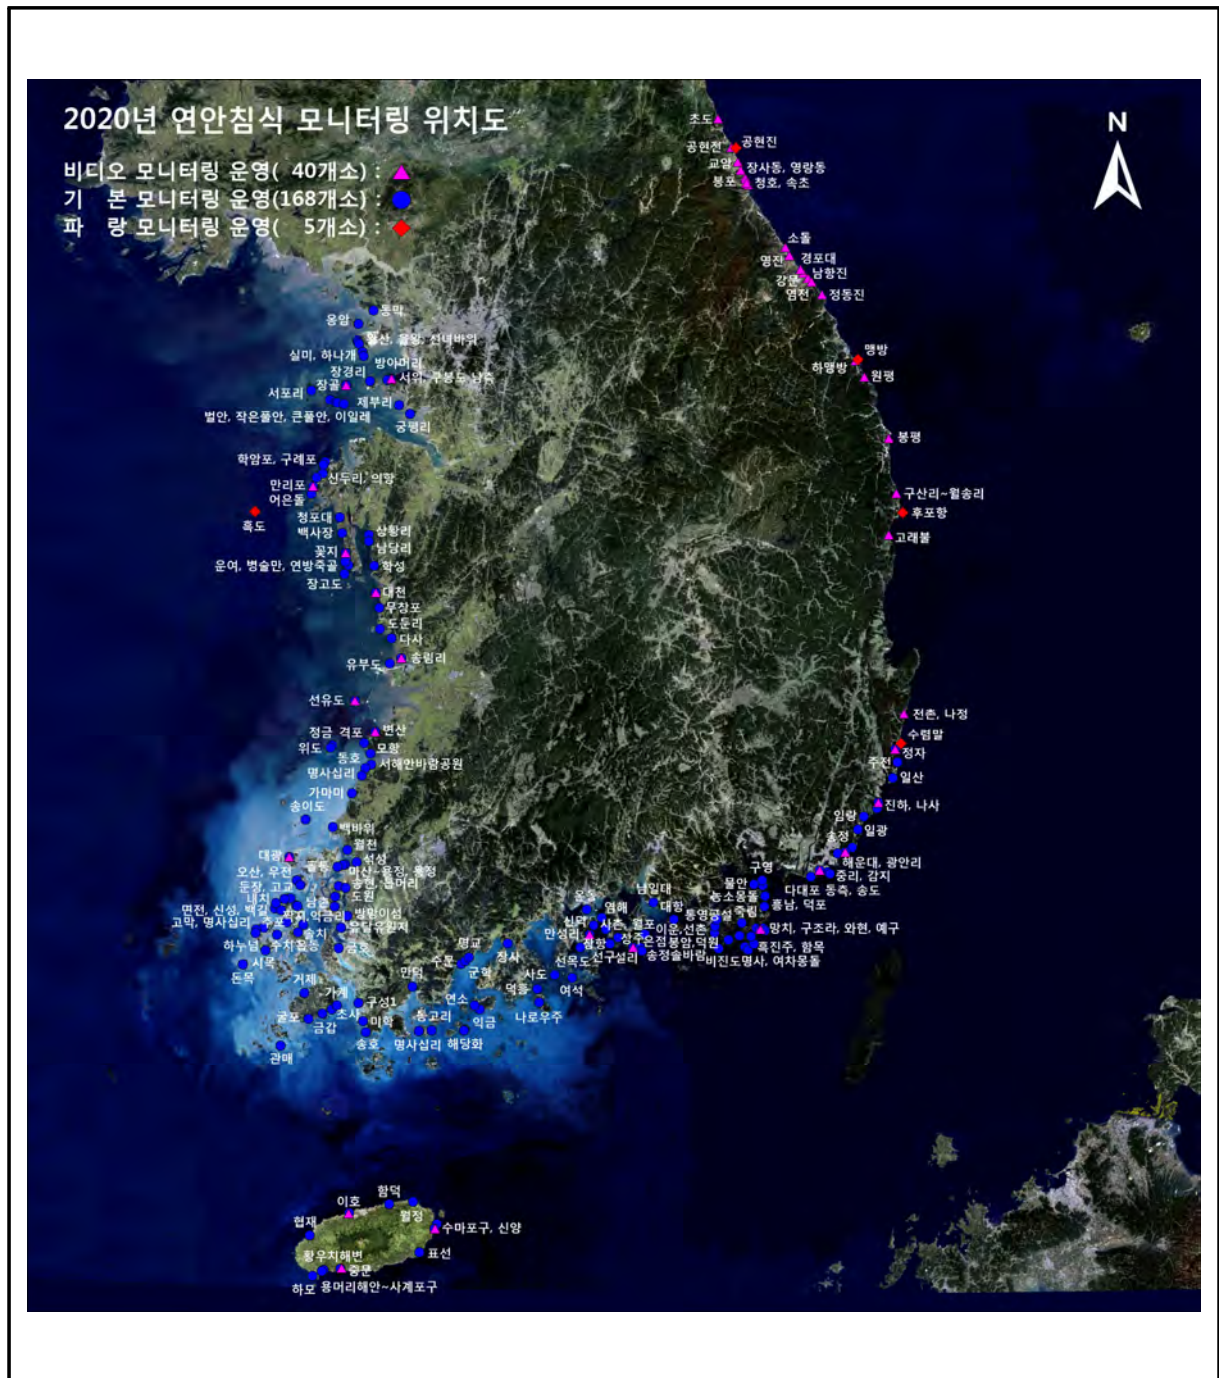
〈그림 0-2〉 연안침식 실태조사 대상지역

- (1) 기본 모니터링(168개소)
- (2) 연안침식 비디오 모니터링 시스템 운영 40개소(중점:5개소, 일반:35개소)¹⁾
- (3) 파랑 모니터링 운영 5개소
- (4) 종합 분석 및 평가
- (5) 연안침식관리협의회 운영

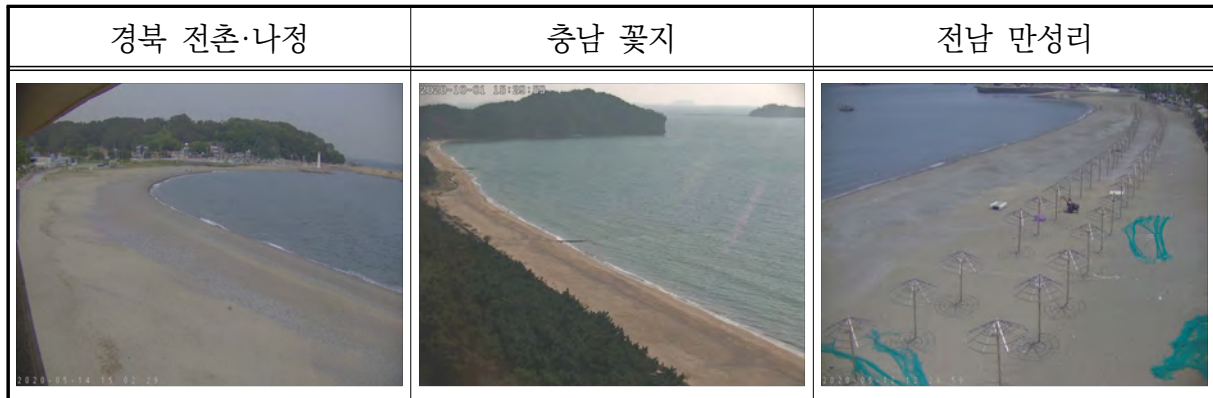
<그림 1-2-3> 평균영상

평균영상 추출방법은 각 화소(Pixel)의 속성값을 누적 적용하여 촬영된 영상의 수로 나누어 평균 Pixel값을 구한다. 평균영상은 일정기간 동안의 영상을 지속적으로 촬영하여 합성하기 때문에 해안선에 대한 정보를 쉽게 얻을 수 있다. 파랑이 쇄파대에 근접하면 쇄파대 내에서는 파랑이 급격히 변화되어 고유의 파형을 잃게 되고, 쇄파된 파랑은 쇄파대 내의 해저지형에 민감하게 반응하게 되며, 해안선을 따라 소상대(swash zone)를 형성하며 지속적으로 파랑에너지가 분산된다. 따라서 소상대 구간의 화소는 백색으로 나타나게 되어 해빈부와 해안선을 쉽게 구분할 수 있다.

평균영상의 생성과정에서 이동하는 물체는 색상 평균과 같은 필터링을 통해 영상에서 사라지게 되어 사생활 침해에 해당될 수 있는 정보들은 저장되지 않는다. <그림 1-2-3>, <그림 1-2-4>에 비디오 모니터링 시스템에서 백사장의 폭과 면적을 추출하는데 직접 사용되는 평균영상 및 평균영상 작성 원리를 그림으로 제시하였다.

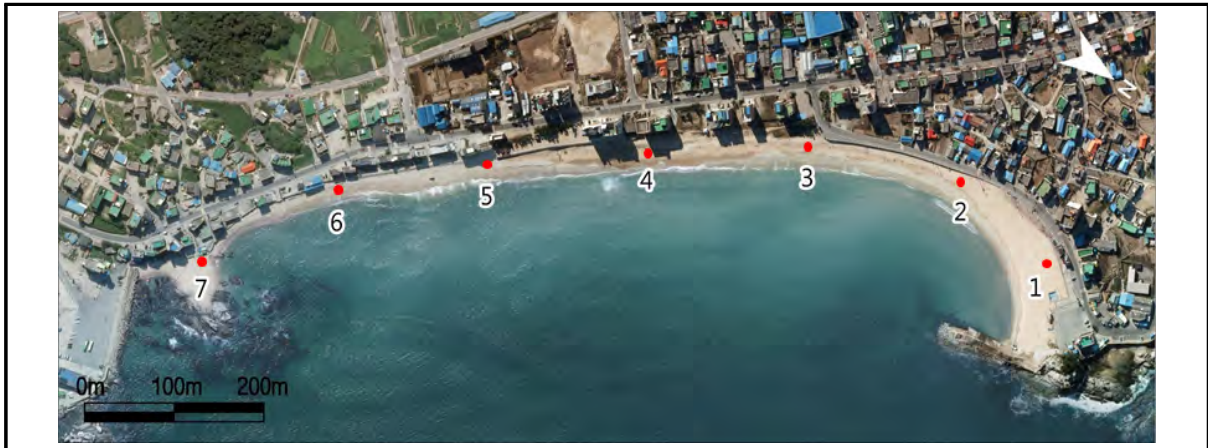
〈그림 1-2-7〉 표층퇴적물 채취지점 예(강원 봉포)

대상지역의 해안선 길이에 따라 7개 기선 혹은 최대 200m 간격으로 기선을 설정하고 스펀을 이용하여 표층 2cm 이내의 퇴적물을 채취하였다. 2013년까지는 <그림 1-2-7>과 같이 설정된 기선마다 3점씩 분석을 수행하였으며, 2014년 이후에는 조사방법 변경에 따라 각 기선의 해안선 부근(그림 1-2-7의 3, 6, 9, 12, 15, 18, 21번 정점)에서 1점씩 채취하여 분석을 수행하고 있다.

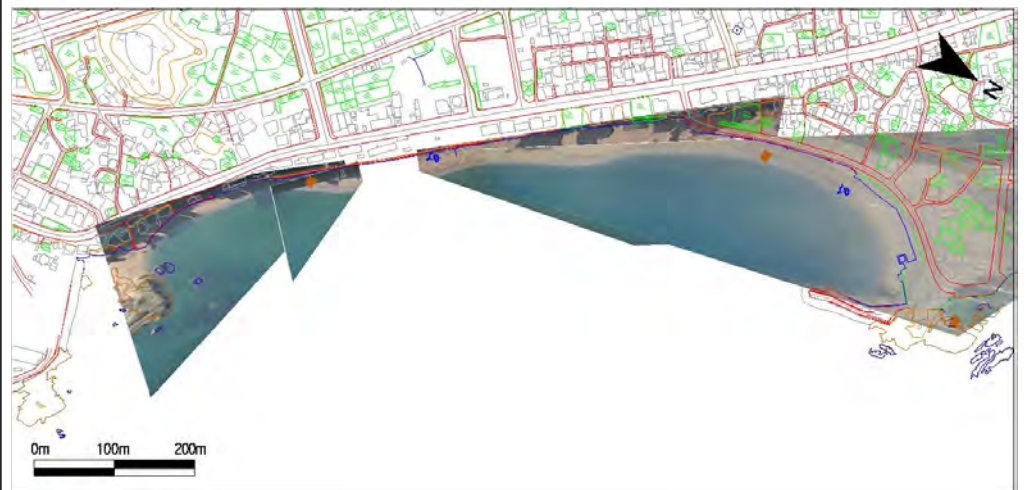
영상보정 기준점 측량 성과 검증

내용	<ul style="list-style-type: none"> ○ 측량 일자 : 2020년 9월 21일 ○ 측량 성과 : 4개 영상에 대하여 총 164개 영상보정기준점 좌표 획득 ○ 관측 범위 : 봉포 해수욕장 전역(약 1,010m)

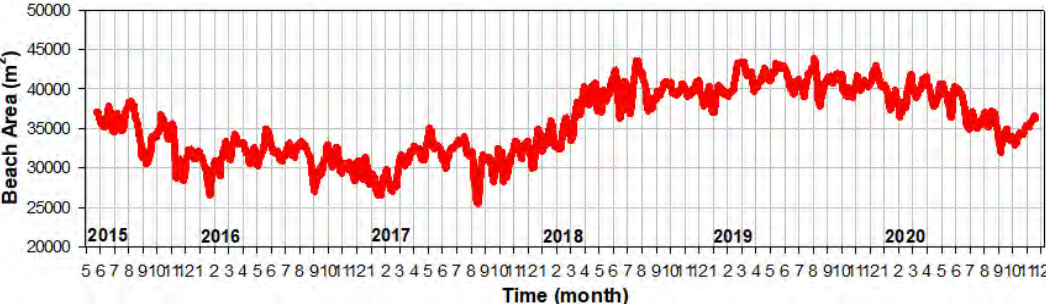
<table><tr><th>연도</th><th>최대면적(m²)</th><th>평균면적(m²)</th><th>최소면적(m²)</th><th>해빈면적변동률(%)</th><th>평균면적증감률(%)</th></tr><tr><td>2015</td><td>38,399</td><td>34,291</td><td>28,390</td><td>29.2</td><td>-</td></tr></table>

연도	최대면적(m²)	평균면적(m²)	최소면적(m²)	해빈면적변동률(%)	평균면적증감률(%)	2015	38,399	34,291	28,390	29.2	-	2016	34,870	31,200	26,505	26.8	-9.0	2017	35,095	31,060	25,390	31.2	-0.4	2018	43,551	38,470	32,295	29.3	23.9	2019	43,793	40,981	37,052	16.4	6.5	2020	41,893	37,264	30,515	30.5	-9.1
연도	최대면적(m²)	평균면적(m²)	최소면적(m²)	해빈면적변동률(%)	평균면적증감률(%)																																										
2015	38,399	34,291	28,390	29.2	-																																										
2016	34,870	31,200	26,505	26.8	-9.0																																										
2017	35,095	31,060	25,390	31.2	-0.4																																										
2018	43,551	38,470	32,295	29.3	23.9																																										
2019	43,793	40,981	37,052	16.4	6.5																																										
2020	41,893	37,264	30,515	30.5	-9.1																																										
분석	<ul style="list-style-type: none">○ 동계 증가경향의 계절변동특성을 보이고 있으며, 태풍 및 고파랑에 의한 단기적인 침식이 빈번하게 나타남○ 2018년 3월부터 진행된 양빈(49,766m³) 및 동계 증가경향의 계절변동특성으로 인하여 해빈면적이 크게 증가함○ 2020년 평균해빈면적은 37,264m²로 관측초기(2015년)대비 약 8.7%(2,973 m²) 증가함

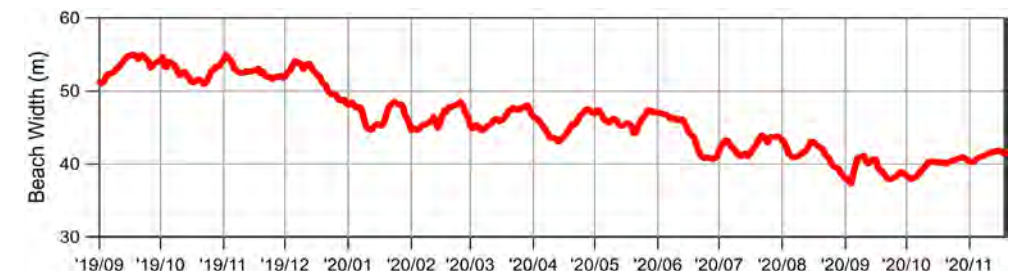
<table><tr><td>기간</td><td>19/09 ~19/11</td><td>19/12 ~20/02</td><td>20/03 ~20/05</td><td>20/06 ~20/08</td><td>20/09 ~20/11</td></tr><tr><td>최대해빈폭(m)</td><td>56.4</td><td>54.1</td><td>48.0</td><td>47.0</td><td>41.8</td></tr></table>

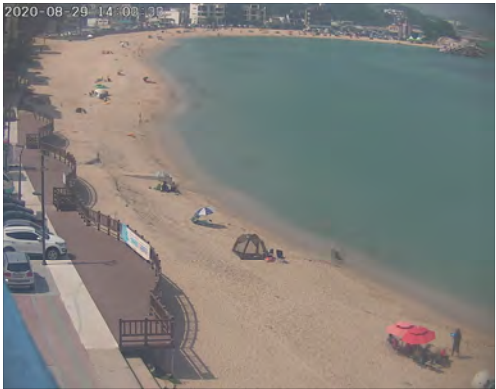
기간	2020. 8. 29. ~ 2020. 9. 10.	
2020/8/29 (내습 전)

2020/9/10 (내습 후)	 	 
해안선 변화	 	
내용	<ul style="list-style-type: none"> ○ 2020년 8~9월에 내습한 태풍 마이삭, 하이선이 연속적으로 내습하면서 해안선의 변화가 많이 발생함 ○ 태풍 마이삭, 하이선 내습 후 해빈폭이 증가하였으며(북측구간 최대 10.5m, 중앙구간 최대 5.8m 증가), 봉포 해수욕장 전체 해빈면적은 약 1,280㎡ 증가함

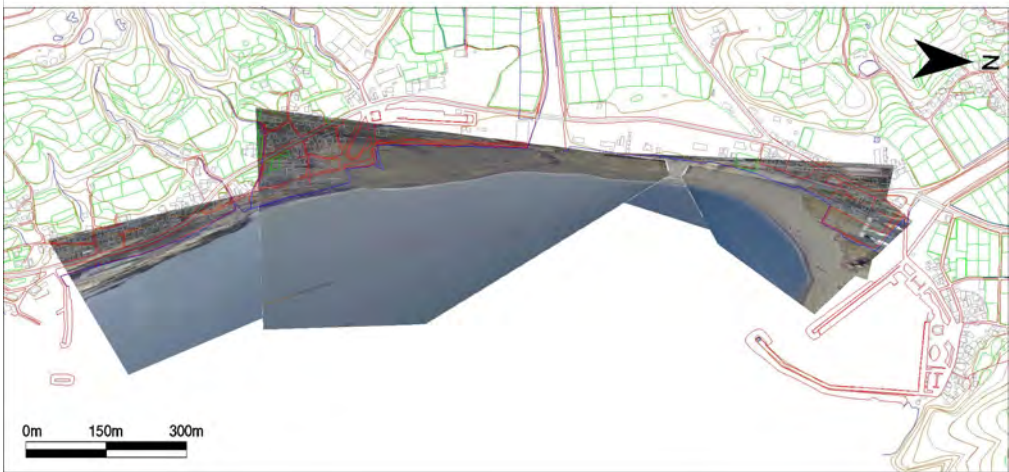
영상보정 기준점 측량 성과 검증

내용	<ul style="list-style-type: none"> ○ 측량 일자 : 2020년 5월 7일 ○ 측량 성과 : 4개 영상에 대하여 총 175개 영상보정기준점 좌표 획득 ○ 관측 범위 : 나정해변 남측~전촌해변(약 940m)

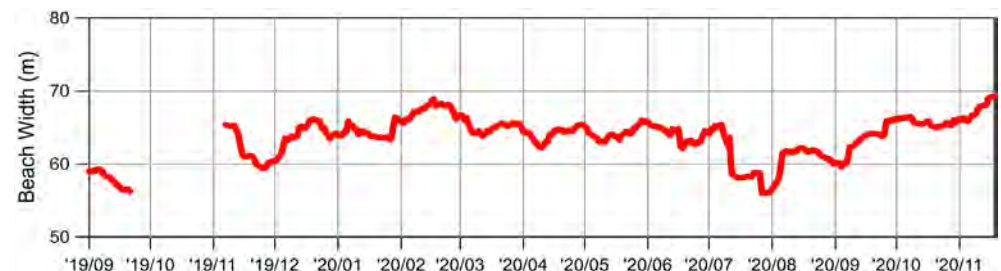
<table><tr><td>기간</td><td>19/09 ~19/11</td><td>19/12 ~20/02</td><td>20/03 ~20/05</td><td>20/06 ~20/08</td><td>20/09 ~20/11</td></tr><tr><td>최대해빈폭(m)</td><td>65.4</td><td>68.9</td><td>66.6</td><td>65.7</td><td>69.2</td></tr></table>

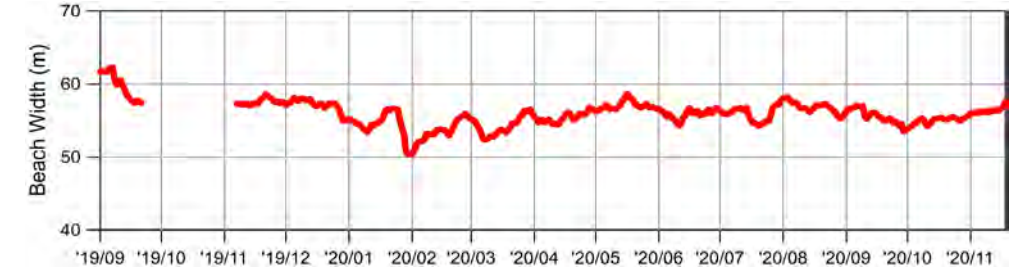
</div>																																				
평균해빈폭 변화	<div>

<table><tr><td>기간</td><td>19/09 ~19/11</td><td>19/12 ~20/02</td><td>20/03 ~20/05</td><td>20/06 ~20/08</td><td>20/09 ~20/11</td></tr><tr><td>최대해빈폭(m)</td><td>62.3</td><td>58.1</td><td>58.5</td><td>58.2</td><td>57.5</td></tr><tr><td>평균해빈폭(m)</td><td>59.8</td><td>57.1</td><td>57.0</td><td>56.8</td><td>56.3</td></tr><tr><td>최소해빈폭(m)</td><td>57.4</td><td>55.0</td><td>56.2</td><td>55.2</td><td>55.9</td></tr><tr><td>변동률(%)</td><td>8.1</td><td>5.5</td><td>4.0</td><td>5.2</td><td>2.7</td></tr><tr><td>변화율(%)</td><td>-</td><td>-4.4</td><td>-0.2</td><td>-0.4</td><td>-0.9</td></tr></table>

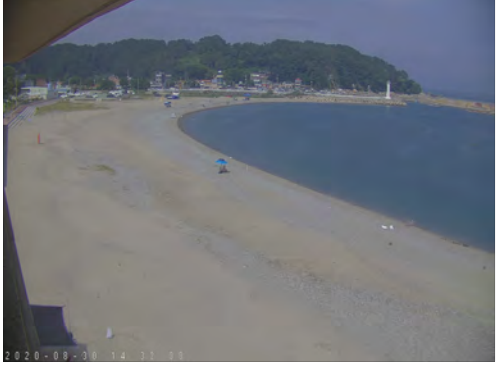
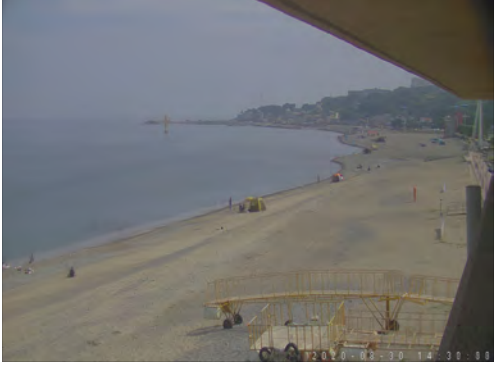
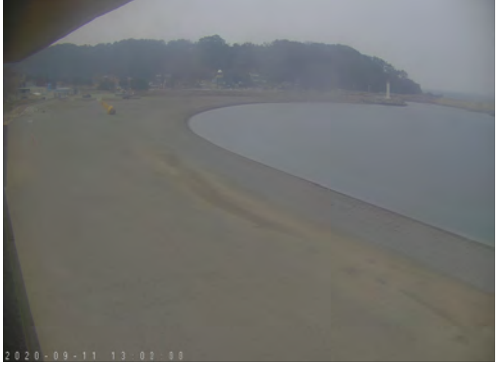
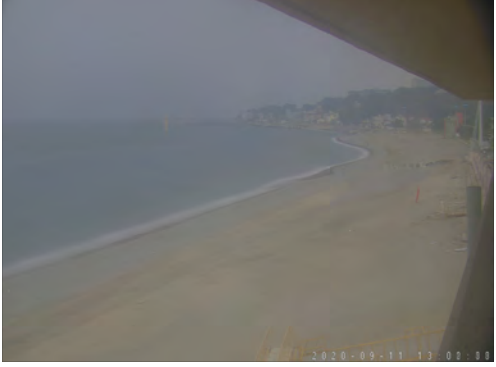
4) 해빈현황(단기 해빈변화 분석, 태풍 마이삭·하이선)

기간	2020. 8. 30. ~ 2020. 9. 11.	
2020/8/30 (내습 전)

2020/9/11 (내습 후)

내용	<ul style="list-style-type: none"> ○ 2020년 8~9월에 내습한 태풍 마이삭, 하이선의 영향으로 해수욕장 북측 및 남측구간의 해안선이 전진함 ○ 태풍 마이삭, 하이선 내습 후 해빈폭이 증가하였으며(북측구간 최대 13.0m, 남측구간 최대 10.9m 증가), 전촌·나정 해수욕장 전체 해빈면적은 약 685㎡ 증가함

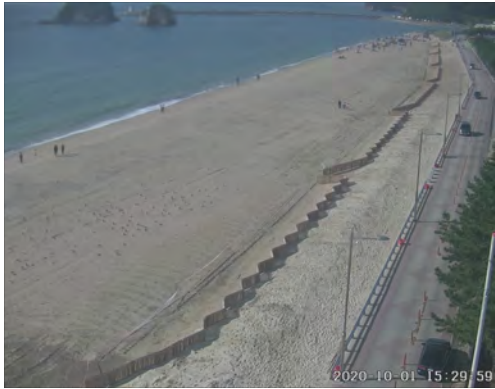
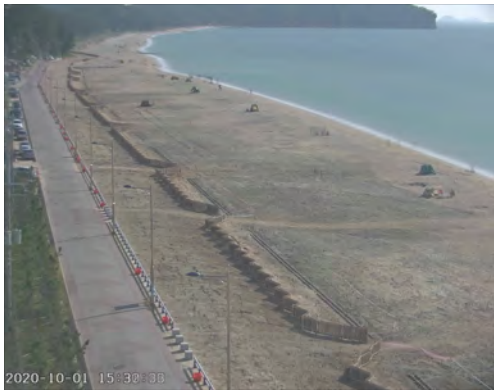
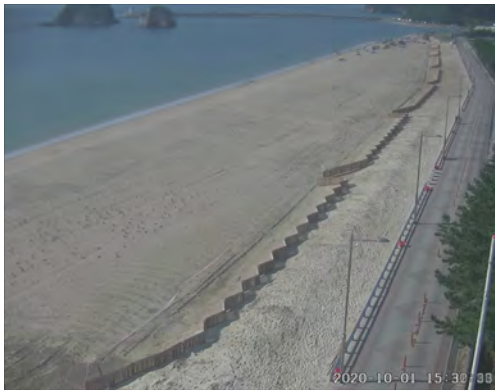
2) 관측영상 및 GCP 측량 결과(모니터링타워)

카메라코드	C4	C5
순간영상

평균영상

내용	<ul style="list-style-type: none"> ○ 측량 일자 : 2020년 10월 1일 ○ 측량 성과 : 5개 영상에 대하여 총 216개 영상보정기준점 좌표 획득 ○ 관측 범위 : 꽃지 해수욕장 전역(약 3,240m) ○ 오션캐슬에는 3대의 카메라가 설치되어 꽃지 해수욕장의 남측부터 중앙까지 약 2,100m의 구간을 모니터링함 ○ 모니터링타워에는 2대의 카메라가 설치되어 꽃지 해수욕장의 북측구간 약 1,140m의 구간을 모니터링함

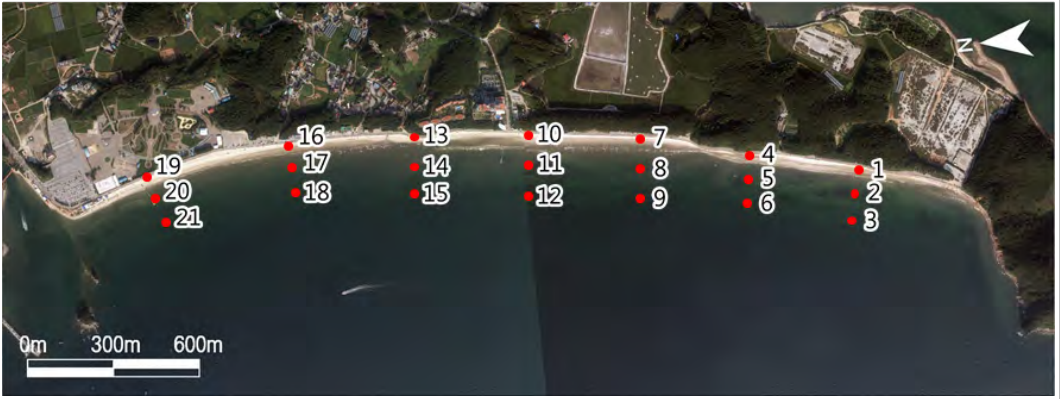
채취일자	2020. 4. 15.	기선 수	7
정점 위치도

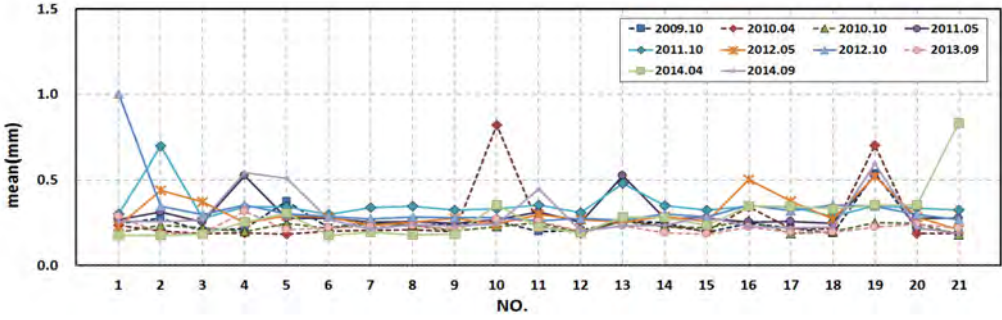
2009년 ~ 2014년 표 층 퇴적물 정점별 평균입경 분포도

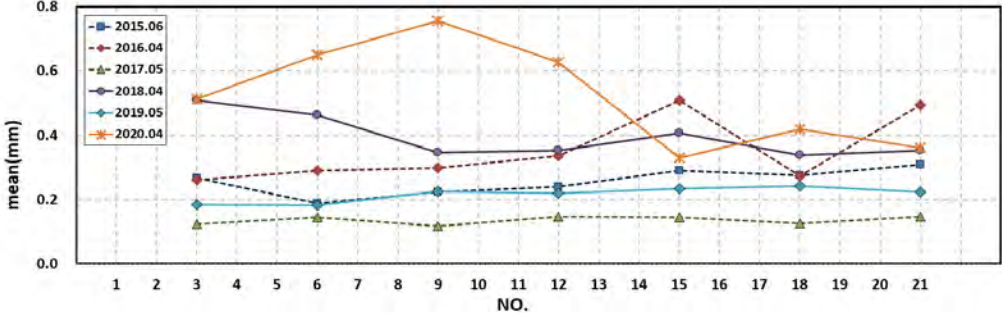
2015년 ~ 2020년 표 층 퇴적물 정점별 평균입경 분포도

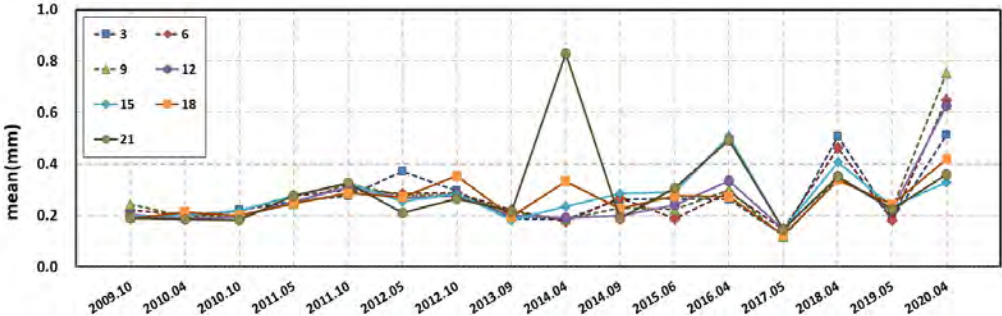
대 표 정점의 평균 입경 변 화

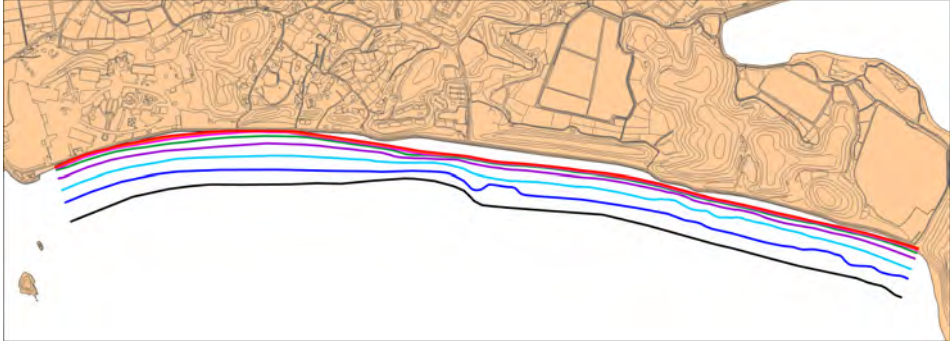
기간	2020. 2. 11. ~ 2020. 11. 16.
내용	<ul style="list-style-type: none"> ○ 각 조위별 해안선을 추출하여 조간대 지형변화 분석 ○ 조간대 범위내 임의 구간에 대하여 표고 변화 관측 수행
2020/2/11 지형도	<ul style="list-style-type: none"> ○ 조위 범위 : 229~785cm

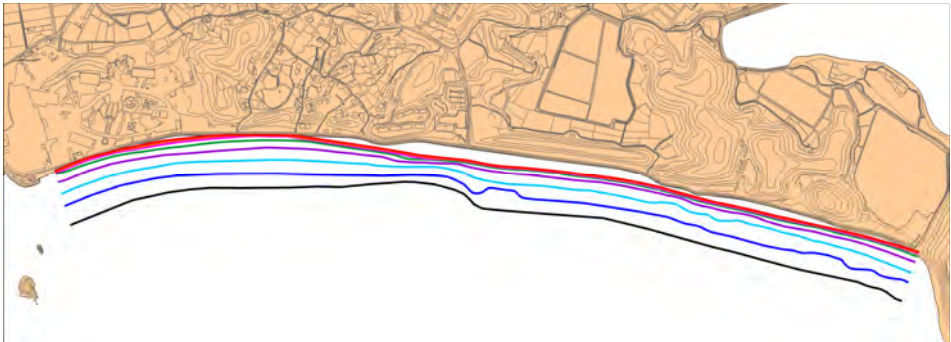
2020/11/16 지형도	<ul style="list-style-type: none"> ○ 조위 범위 : 234~783cm

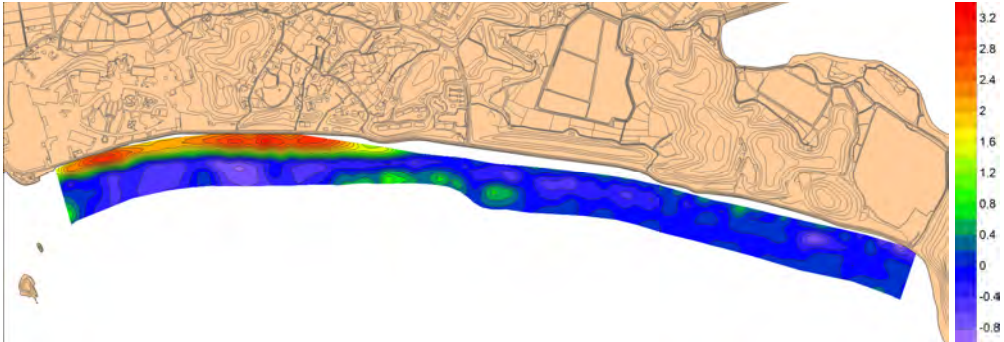
조간대 표고 변화 (2월→11월)

표고 변화 분석	<ul style="list-style-type: none"> ○ 2020년 11월 지형도 작성 결과, 2월 대비 북측 조간대(평균고조위~평균저조위) 구간에서 최대 3.07m의 표고가 높아진 것으로 분석되며, 이는 북측구간의 해빈면적 및 해빈폭증가(사구복원 수행)로 인한 것으로 나타남

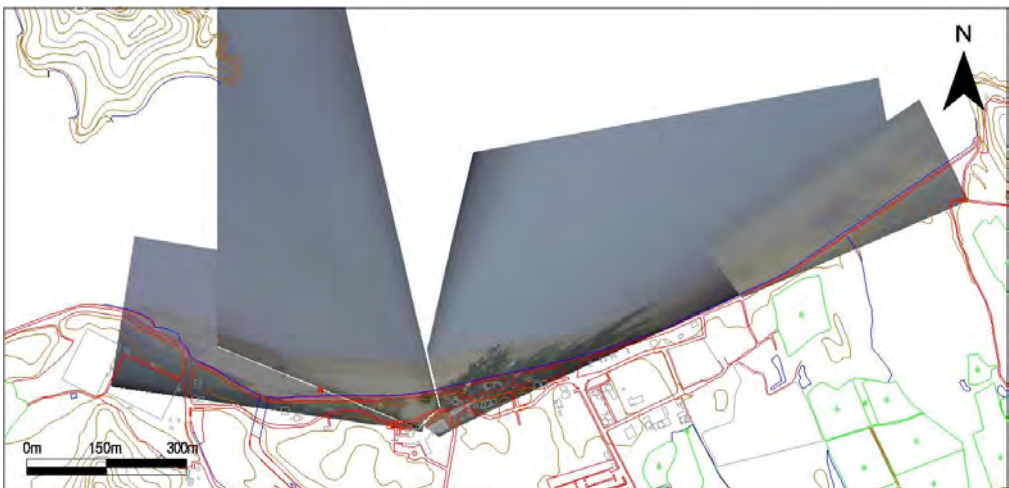
영상보정 기준점 측량 성과 검증

내용	<ul style="list-style-type: none"> ○ 측량 일자 : 2020년 5월 8일 ○ 측량 성과 : 4개 영상에 대하여 총 194개 영상보정기준점 좌표 획득 ○ 관측 범위 : 대광 해수욕장 전역(약 1,640m)

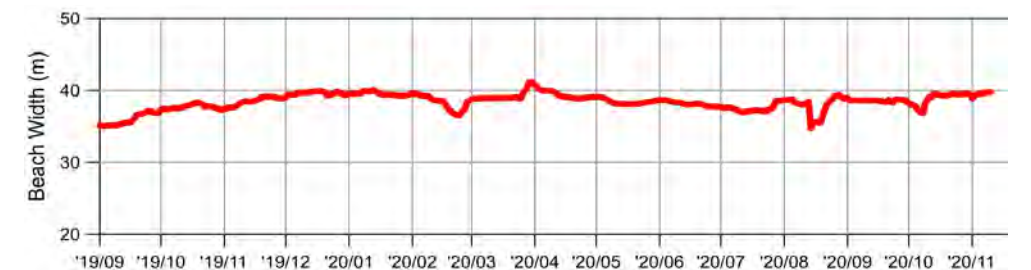
</div>																																				
평균해빈폭 변화	<div>

<table><tr><th>기간</th><th>19/09 ~19/11</th><th>19/12 ~20/02</th><th>20/03 ~20/05</th><th>20/06 ~20/08</th><th>20/09 ~20/11</th></tr><tr><td>최대해빈폭(m)</td><td>39.1</td><td>40.1</td><td>41.2</td><td>39.4</td><td>39.8</td></tr></table>

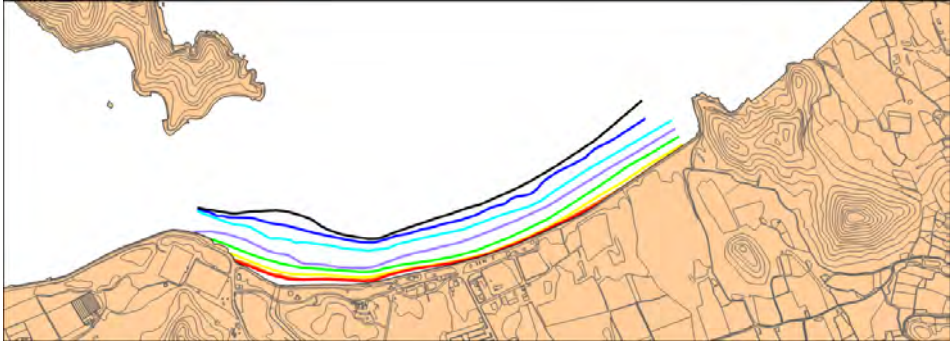
기간	2020. 3. 10. ~ 2020. 11. 17.
내용	<ul style="list-style-type: none"> ○ 각 조위별 해안선을 추출하여 조간대 지형변화 분석 ○ 조간대 범위내 임의 구간에 대하여 표고 변화 관측 수행
2020/3/10 지형도	<ul style="list-style-type: none"> ○ 조위 범위 : 78~624cm

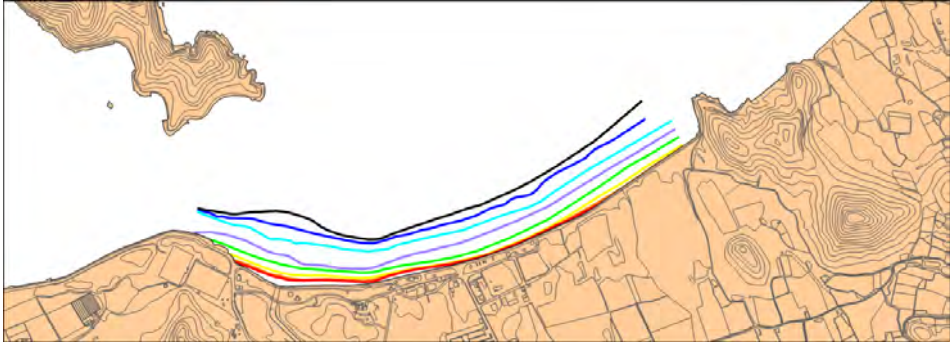
2020/11/17 지형도	<ul style="list-style-type: none"> ○ 조위 범위 : 78~622cm

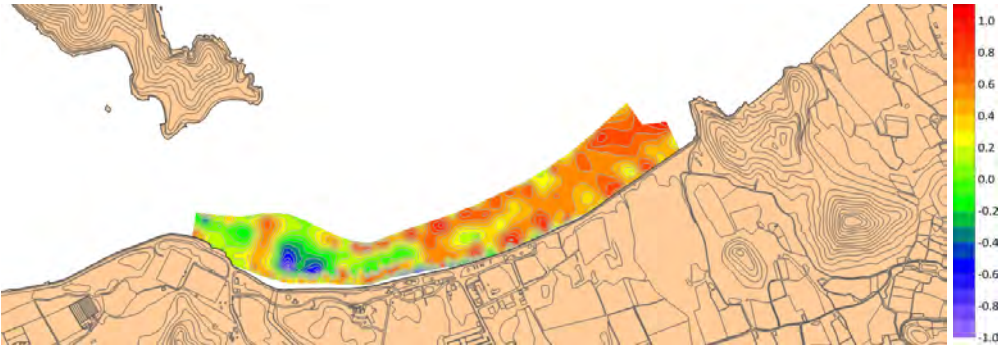
조간대 표고 변화 (3월→11월)

표고 변화 분석	<ul style="list-style-type: none"> ○ 2020년 11월 지형도 작성 결과, 3월 대비 남측 조간대(평균고조위~평균저조위) 구간에서 최대 0.8m의 표고가 낮아진 것으로 분석됨

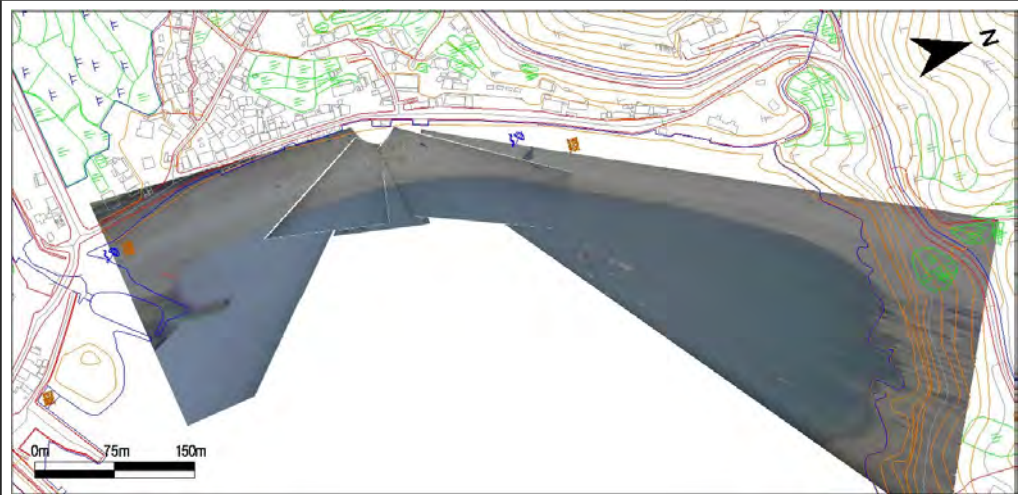
영상보정 기준점 측량 성과 검증

내용	<ul style="list-style-type: none"> ○ 측량 일자 : 2020년 4월 21일 ○ 측량 성과 : 5개 영상에 대하여 총 189개 영상보정기준점 좌표 획득 ○ 관측 범위 : 만성리 해수욕장 전역(약 700m)

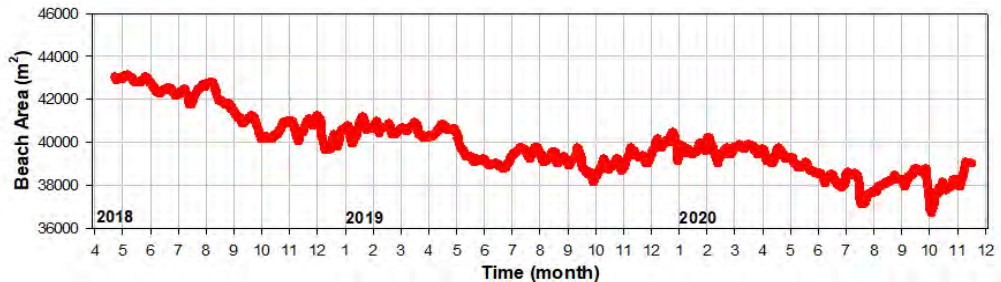
조석 정보	조위관측소	조고비	조시차	면적산출기준																									
	여수	1.00	-	평균고조위																									
장기 해빈 변동 특성

연도	최대면적(m²)	평균면적(m²)	최소면적(m²)	해빈면적변동률(%)	평균면적증감률(%)	2018	43,127	41,708	39,664	8.3		2019	41,204	39,732	38,150	7.7	-4.7	2020	40,210	38,778	36,722	9.0	-2.4
연도	최대면적(m²)	평균면적(m²)	최소면적(m²)	해빈면적변동률(%)	평균면적증감률(%)																								
2018	43,127	41,708	39,664	8.3																									
2019	41,204	39,732	38,150	7.7	-4.7																								
2020	40,210	38,778	36,722	9.0	-2.4																								
분석	<ul style="list-style-type: none">○ 대체적으로 춘계 감소, 추계 증가 경향의 계절변동특성을 보임○ 2019년 추계에 태풍 마이삭, 하이선 내습에 이은 찬함의 간접 영향으로 해빈면적이 크게 감소(약 1,703m²)하였으나, 추계 증가경향의 계절변동특성으로 해빈면적이 자연회복됨○ 2020년 평균해빈면적은 38,778m²로 전년 대비 약 2.4%(954m²) 감소함

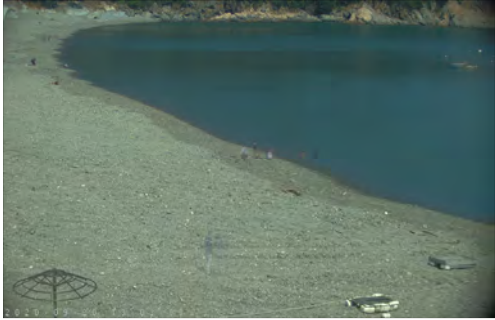
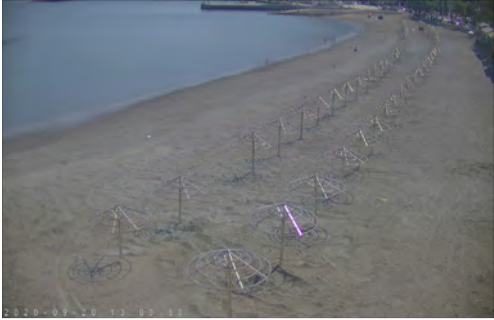
기간	2020. 9. 20. ~ 2020. 10. 7.	
2020/9/20 (내습 전)

내용	<ul style="list-style-type: none"> ○ 2020년 10월에 내습한 태풍 찬홈의 영향으로 해수욕장 전면의 해안선이 후퇴함 ○ 태풍 찬홈 내습 후 전구간 해빈폭이 감소하였으며(북측 최대 3.6m 감소, 남측 최대 3.7m 감소), 만성리 해수욕장 전체 해빈면적은 약 1,703㎡(평균해빈폭 2.4m) 감소함

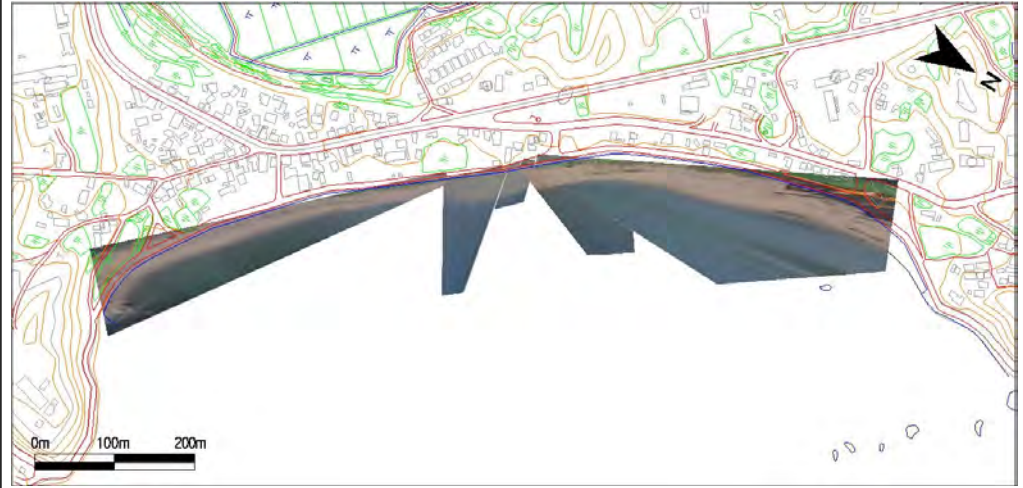
영상보정 기준점 측량 성과 검증

내용	<ul style="list-style-type: none"> ○ 측량 일자 : 2020년 9월 17일 ○ 측량 성과 : 5개 영상에 대하여 총 169개 영상보정기준점 좌표 획득 ○ 관측 범위 : 초도 해수욕장 전역(약 970m)

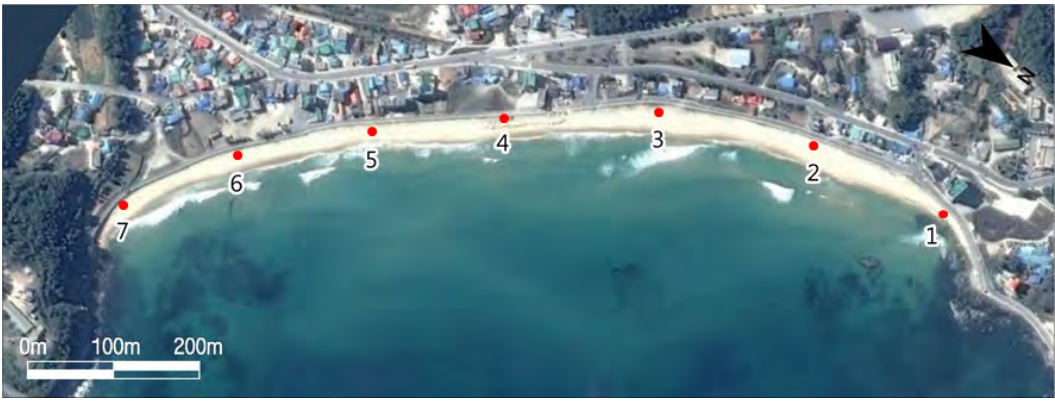
채취일자	2020. 9. 17.	기선 수	7
정점 위치도

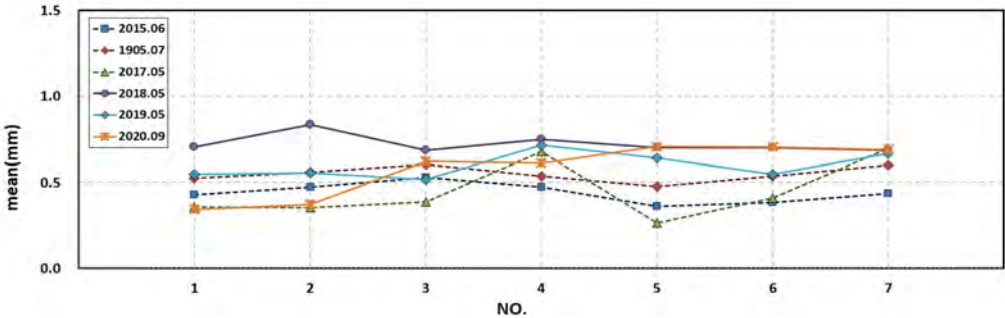
2015년 ~ 2020년 표 층 퇴적물 정점별 평균입경 분포도

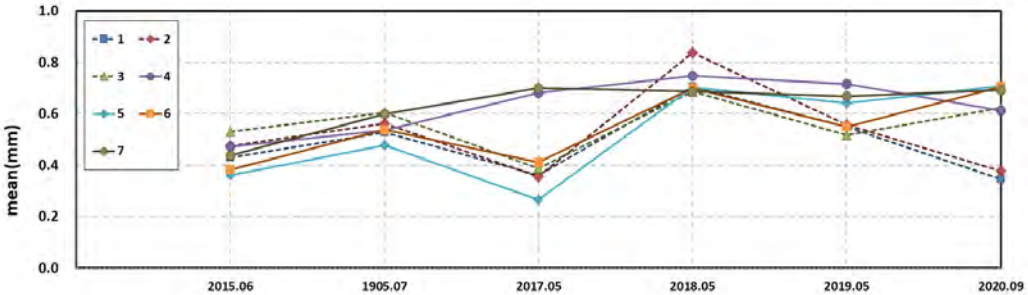
대 표 정점의 평 균 입 경 변 화

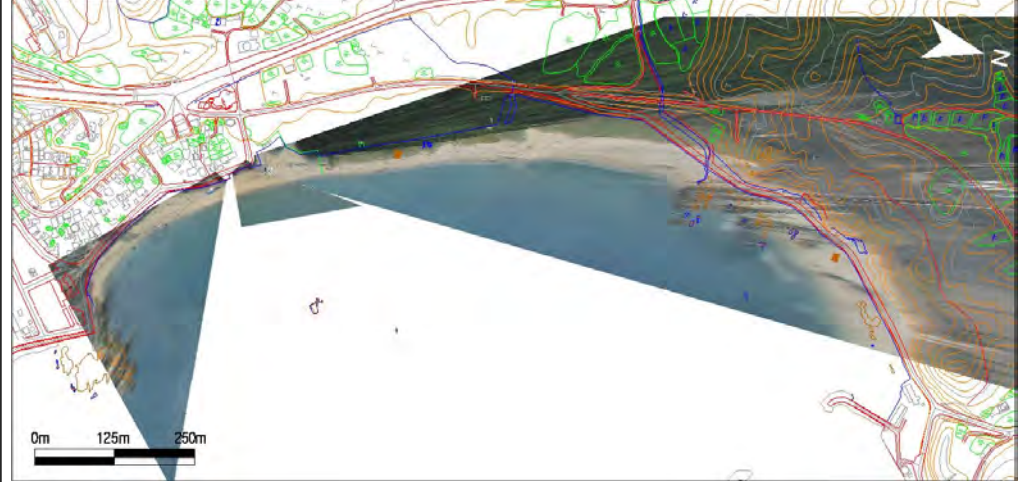
영상보정 기준점 측량 성과 검증

내용	<ul style="list-style-type: none"> ○ 측량 일자 : 2020년 9월 17일 ○ 측량 성과 : 4개 영상에 대하여 총 143개 영상보정기준점 좌표 획득 ○ 관측 범위 : 공현진 해수욕장 전역(약 1,340m)

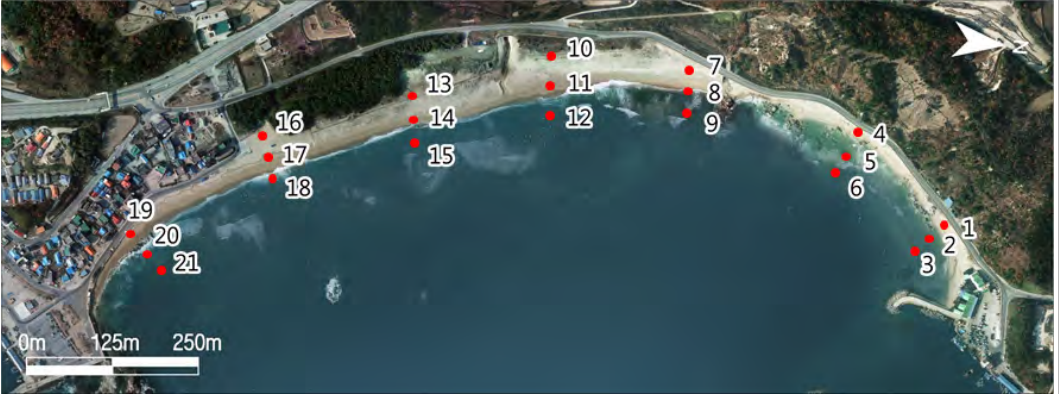
채취일자	2020. 9. 17.	기선 수	7
정점 위치도

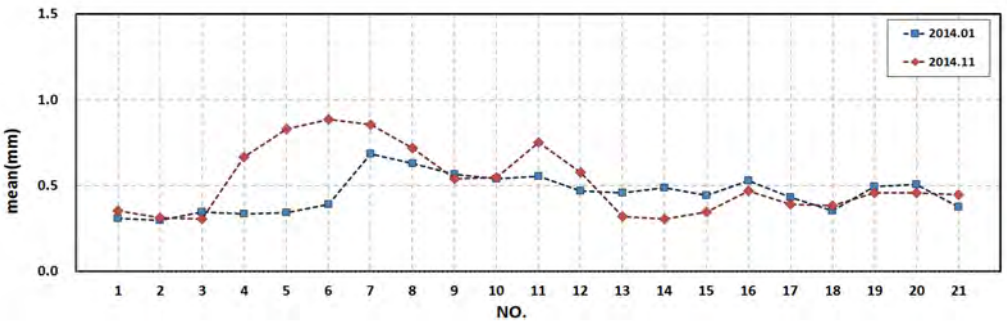
2014년 표 층 퇴적물 정점별 평균입경 분포도

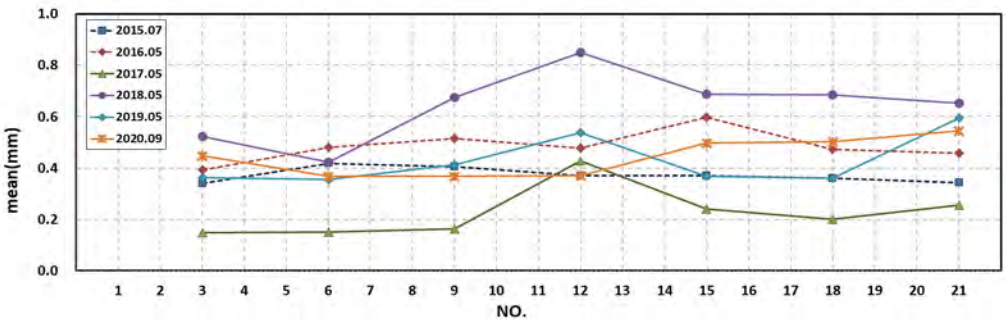
2015년 ~ 2020년 표 층 퇴적물 정점별 평균입경 분포도

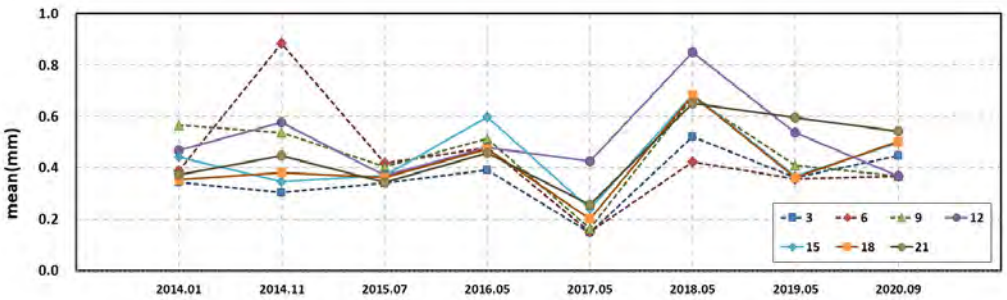
대 표 정점의 평 균 입 경 변 화

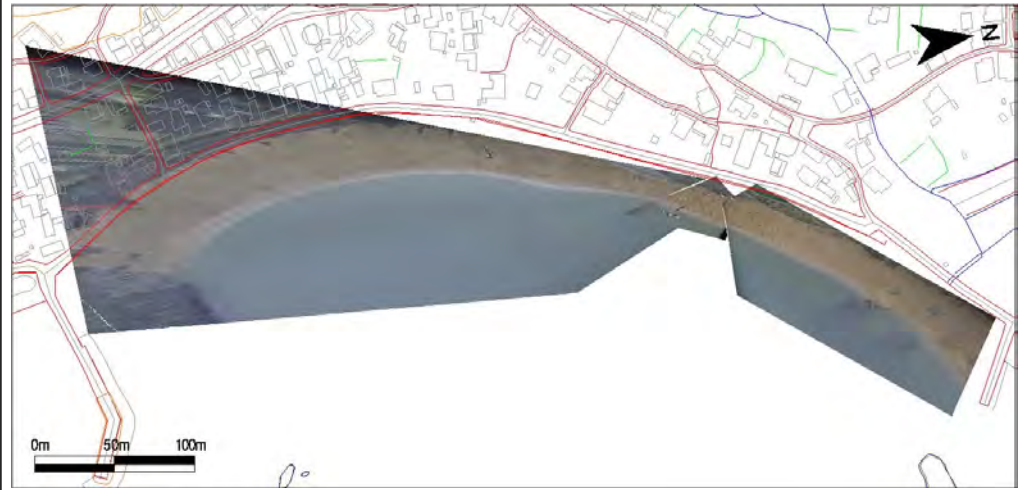
영상보정 기준점 측량 성과 검증

내용	<ul style="list-style-type: none"> ○ 측량 일자 : 2020년 4월 7일 ○ 측량 성과 : 3개 영상에 대하여 총 96개 영상보정기준점 좌표 획득 ○ 관측 범위 : 교암 해수욕장 전역(약 590m)

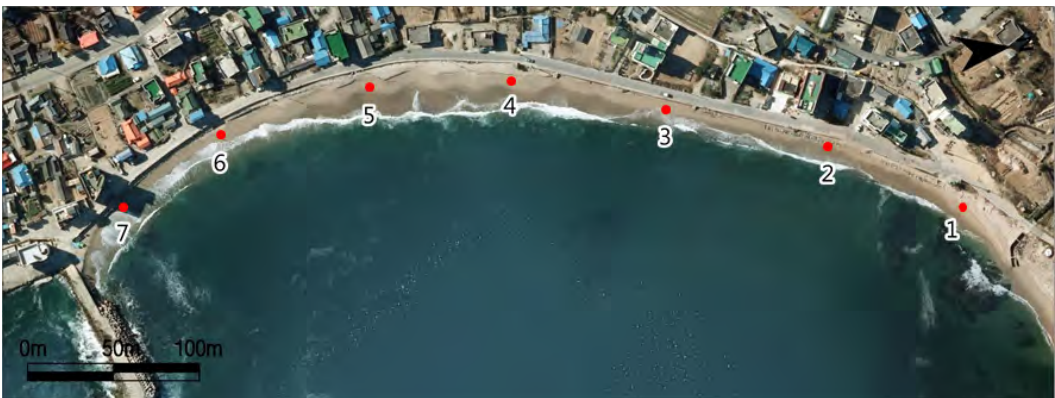
채취일자	2020. 9. 21.	기선 수	7
정점 위치도

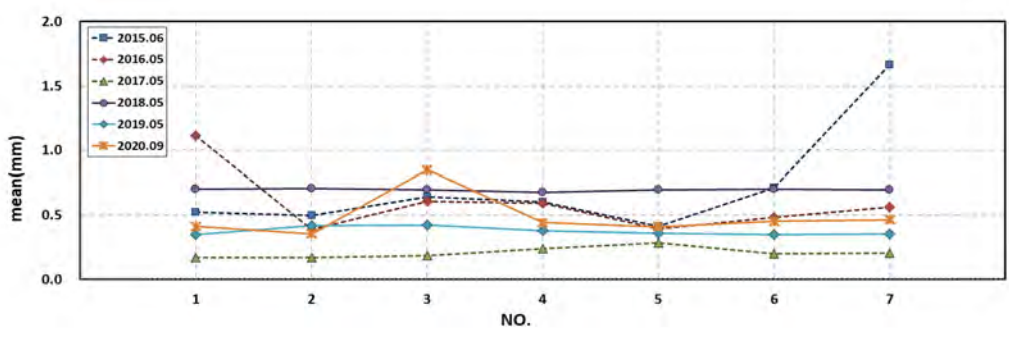
2015년 ~ 2020년 표 층 퇴적물 정점별 평균입경 분포도

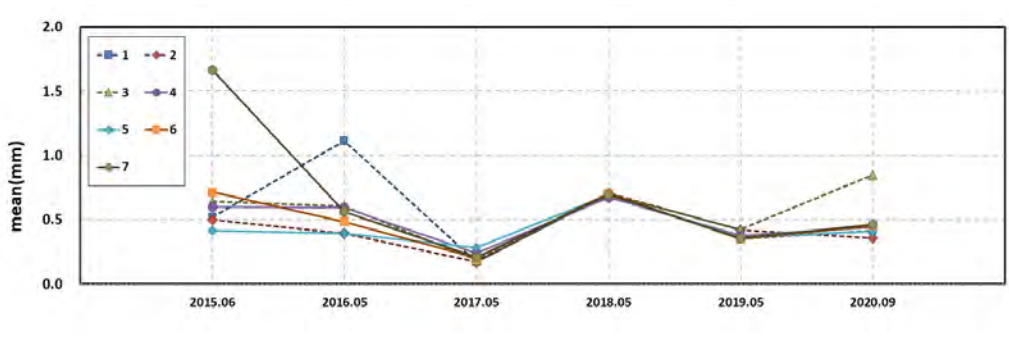
대 표 정점의 평 균 입 경 변 화

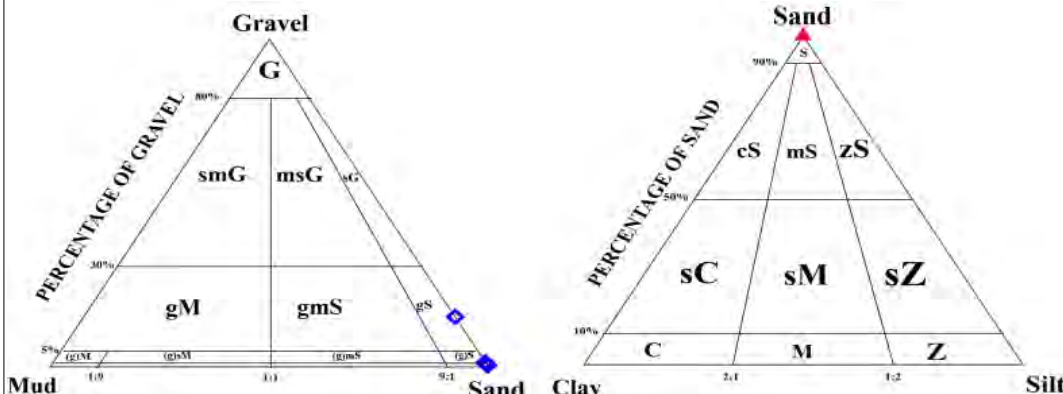
삼각 다이아 그램

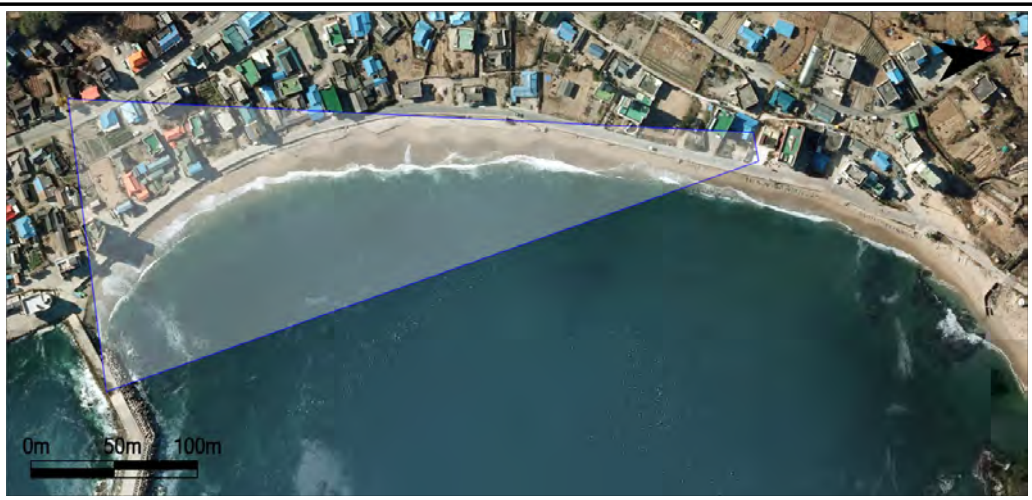
4) 해빈현황(남측구간)

모니터링 범위

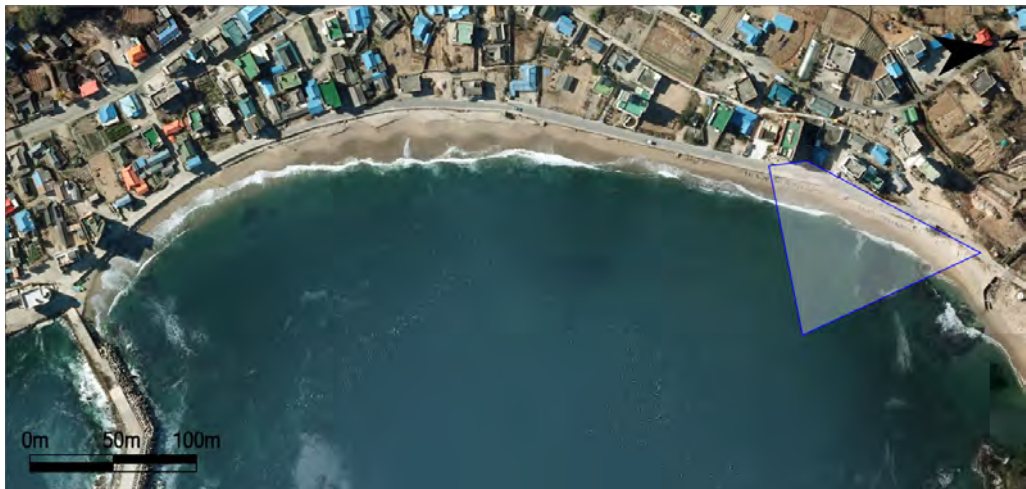
4) 해빈현황(북측구간)

모니터링 범위

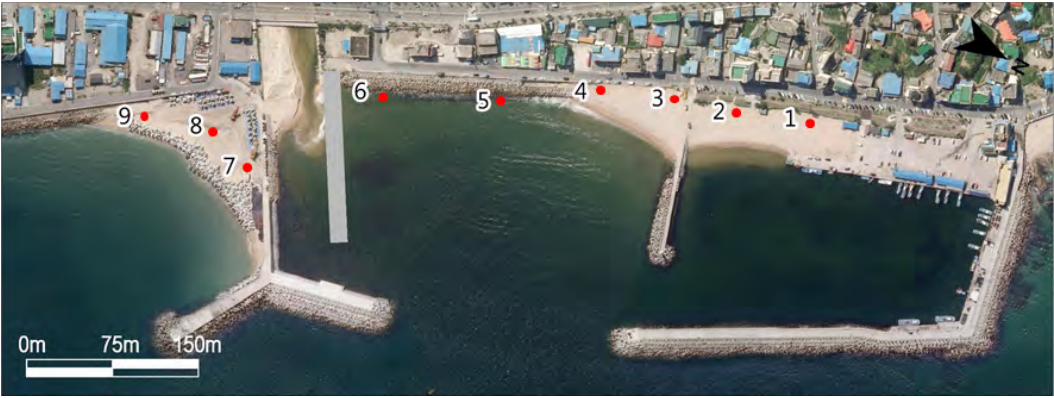
채취일자	2020. 9. 22.	기선 수	9
정점 위치도

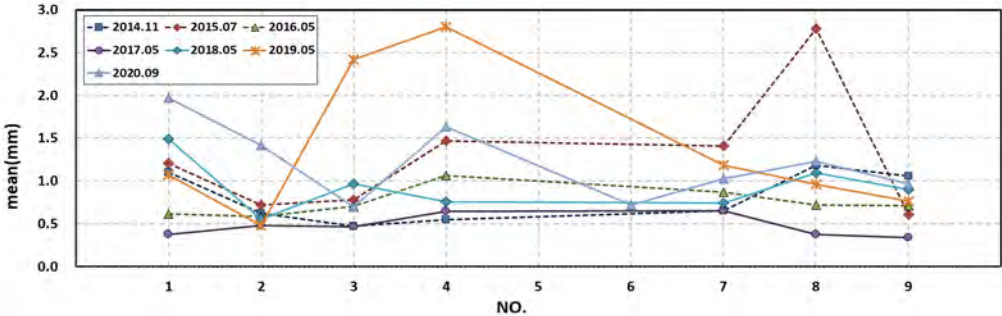
2014년 ~ 2020년 표 층 퇴적물 정점별 평균입경 분포도

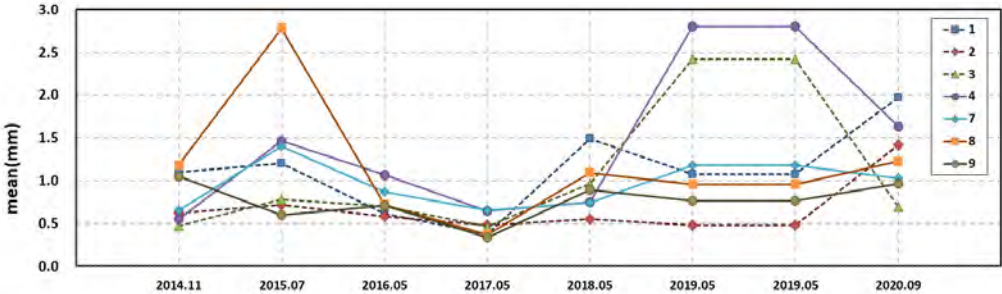
대 표 정점의 균 경 입 변 화

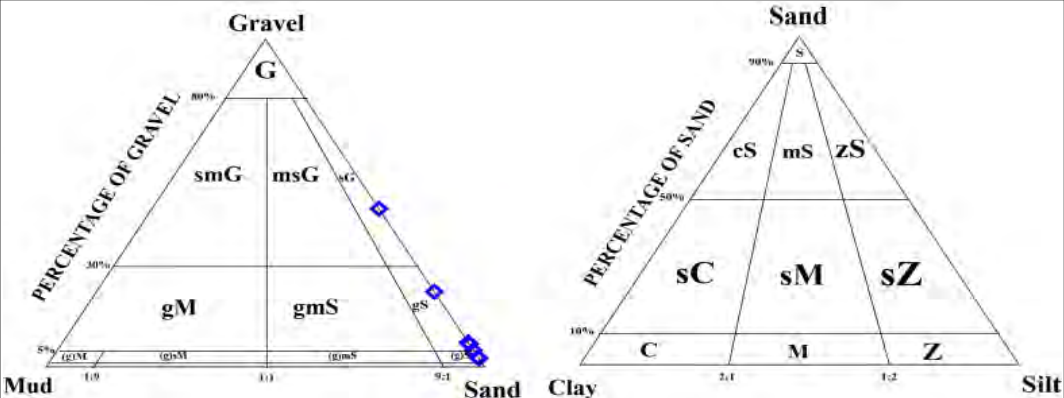
삼각 다이아 그램

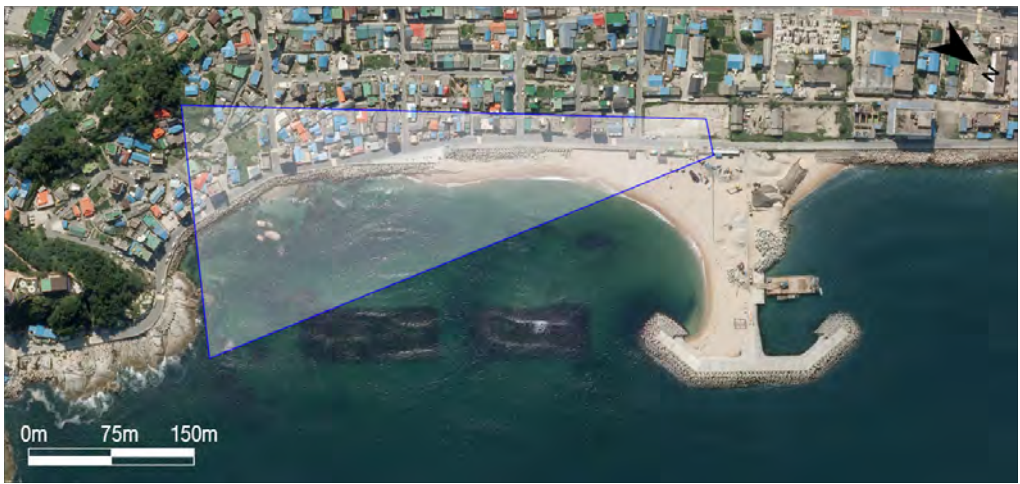
4) 해빈현황(남측구간)

<p>모니터링 범위</p>
