2020년 연안침식 실태조사

귀 기관과 계약 체결한 「2020년 연안침식 실태조사」용역에 대한 최종보고서를 과업지시서에 따라 제출합니다.

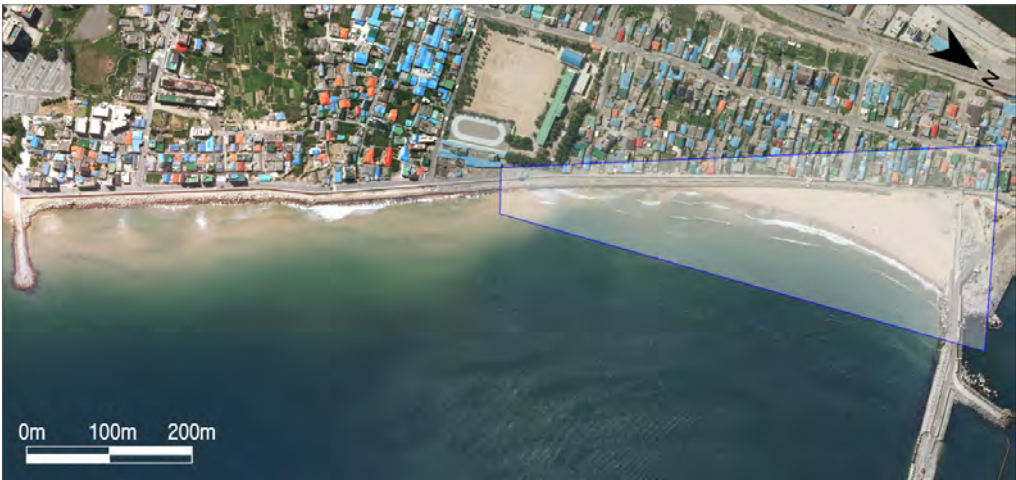
모니터링 범위

4) 해빈현황(북측구간)

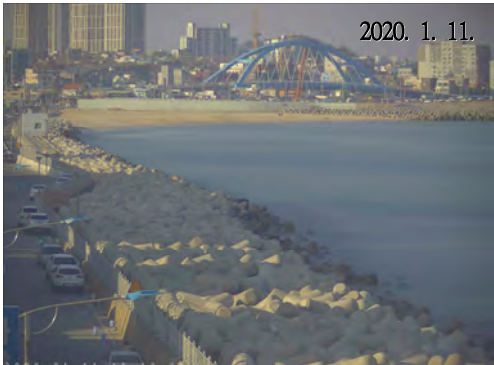
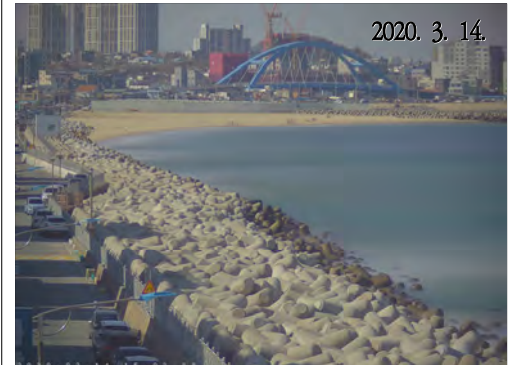
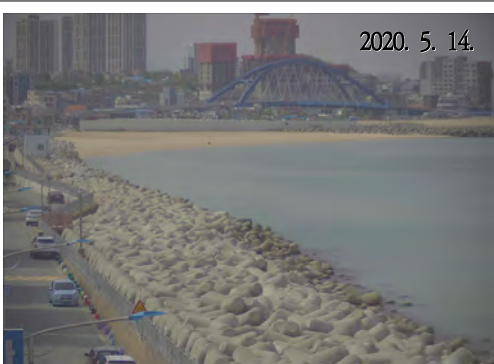
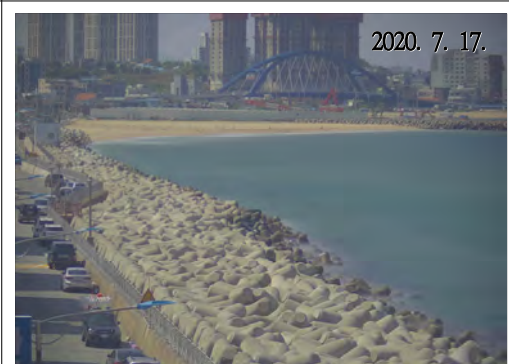
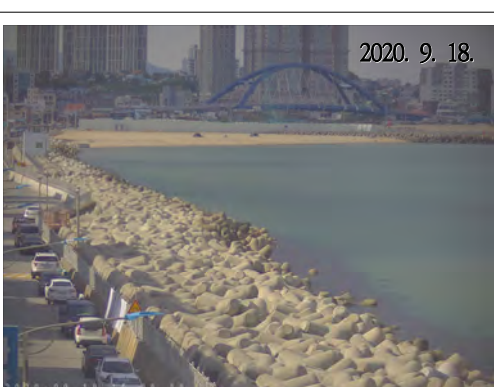
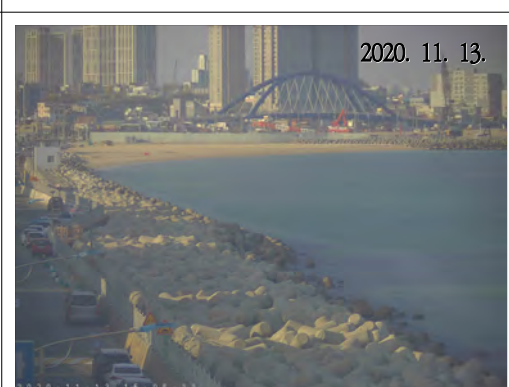
시기별 영상

<div>2020. 1. 11.</div>

<div>2020. 3. 14.</div>

<div>2020. 5. 14.</div>

<div>2020. 7. 17.</div>

<div>2020. 9. 18.</div>

<div>2020. 11. 13.</div>

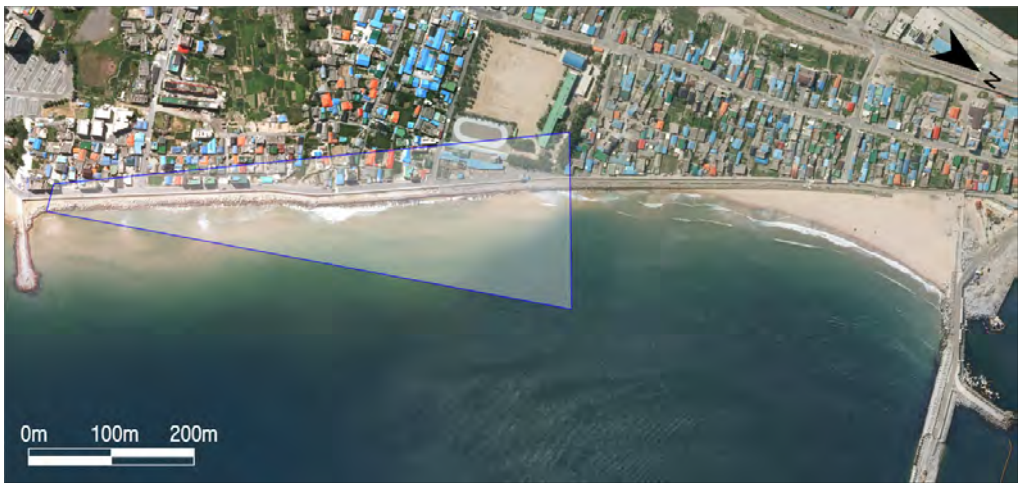
<p>모니터링 범위</p>

4) 해빈현황(남측구간)

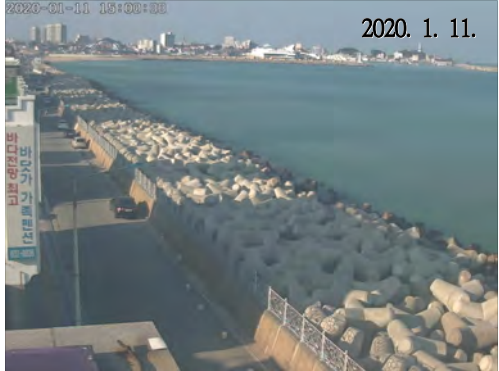
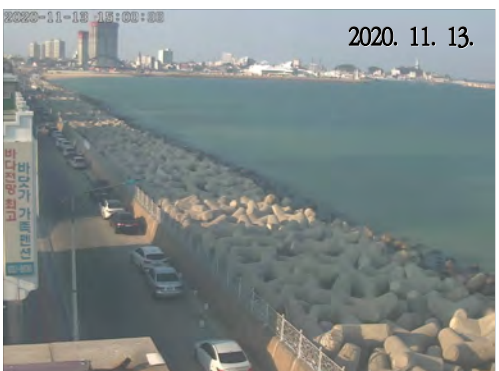
<p>시기별 영상</p>	<div data-bbox="368 831 868 1200"> <p>2020-01-11 15:03:00</p> <p>2020. 1. 11.</p>

</div> <div data-bbox="892 831 1393 1200"> <p>2020-03-14 15:03:00</p> <p>2020. 3. 14.</p>   </div> <div data-bbox="368 1223 868 1592"> <p>2020-05-14 15:03:00</p> <p>2020. 5. 14.</p>   </div> <div data-bbox="892 1223 1393 1592"> <p>2020-07-17 15:03:00</p> <p>2020. 7. 17.</p>   </div> <div data-bbox="368 1615 868 1984"> <p>2020-09-18 15:03:00</p> <p>2020. 9. 18.</p>   </div> <div data-bbox="892 1615 1393 1984"> <p>2020-11-13 15:03:00</p> <p>2020. 11. 13.</p>

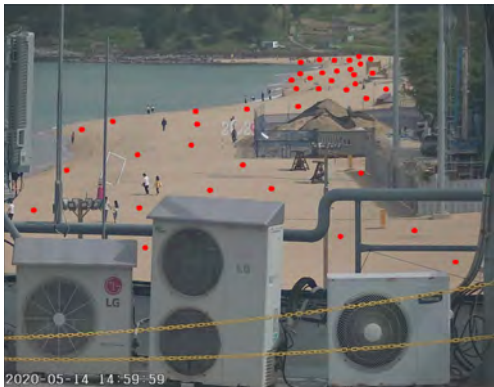
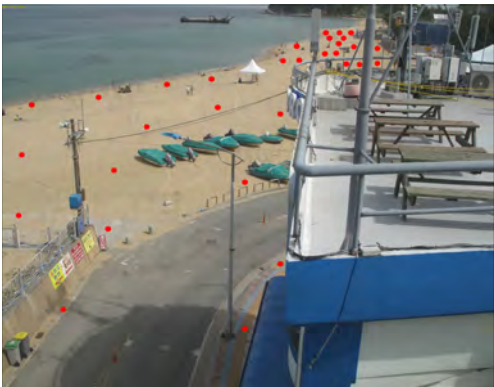
영상보정 기준점 측량

내용	<ul style="list-style-type: none"> ○ 측량 일자 : 2020년 9월 22일 ○ 측량 성과 : 2개 영상에 대하여 총 72개 영상보정기준점 좌표 획득 ○ 관측 범위 : 속초해변~외옹치해변(약 1,010m)

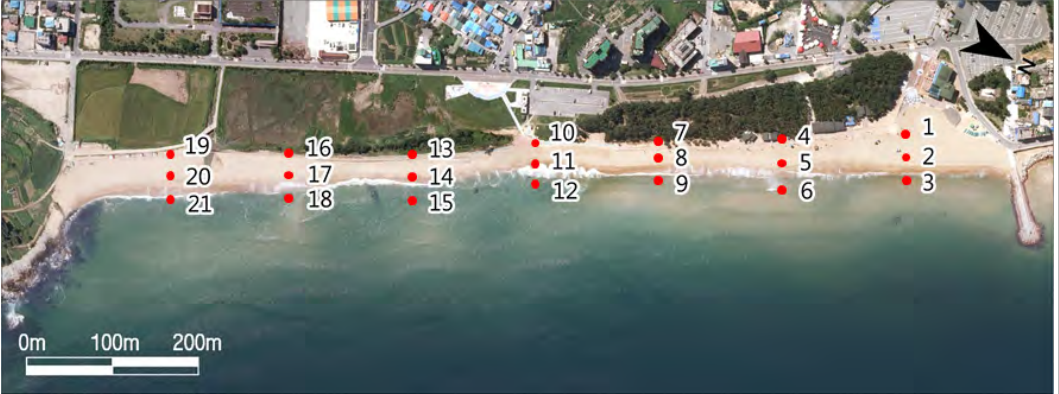
채취일자	2020. 9. 22.	기선 수	7
정점 위치도

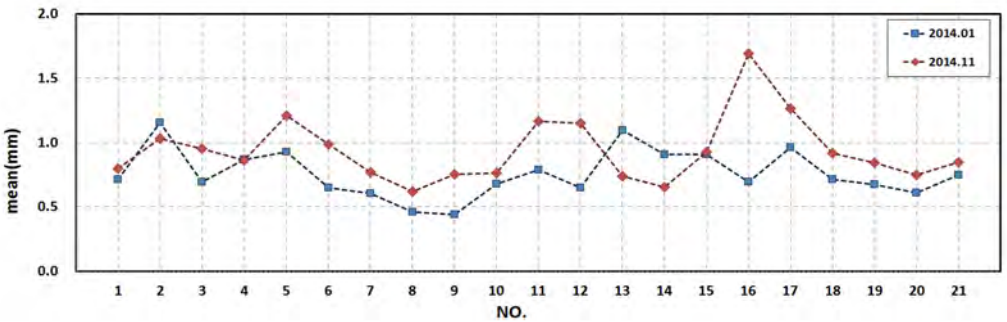
2014년 표 층 퇴적물 정점별 평균입경 분포도

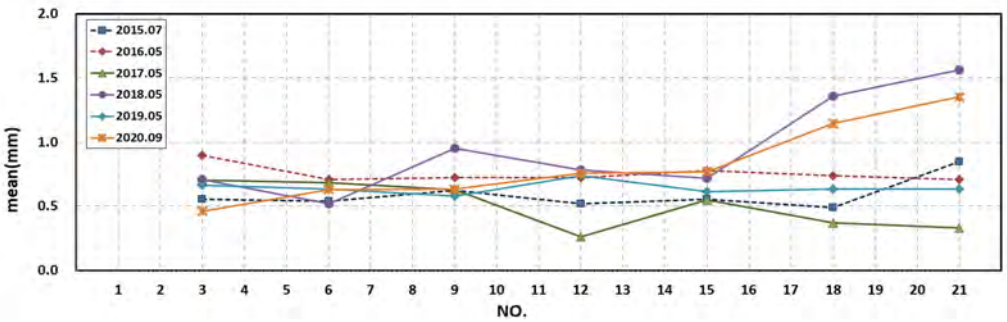
2015년 ~ 2020년 표 층 퇴적물 정점별 평균입경 분포도

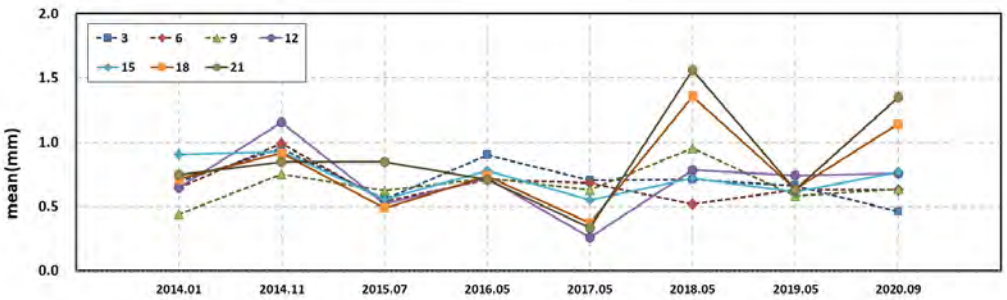
대 표 정점의 평 균 입 경 변 화

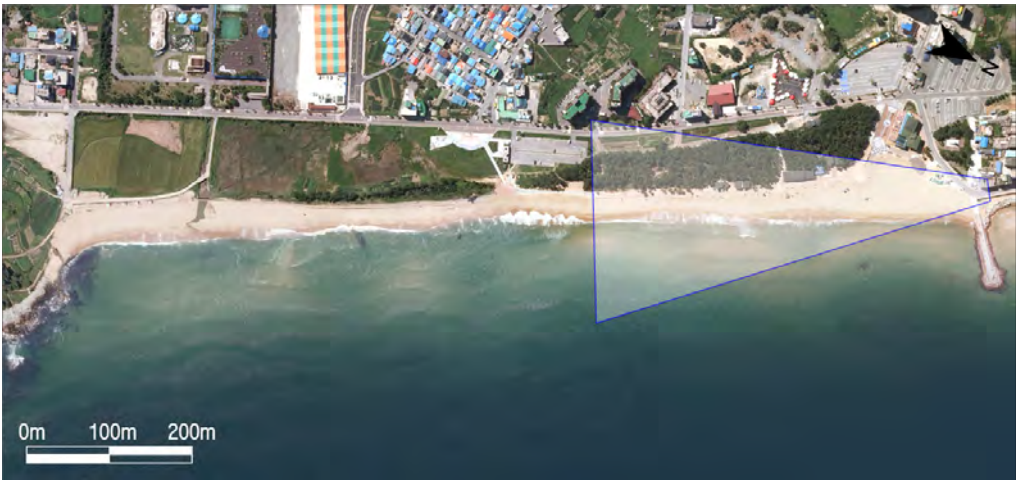
모니터링 범위

4) 해변현황(북측구간)

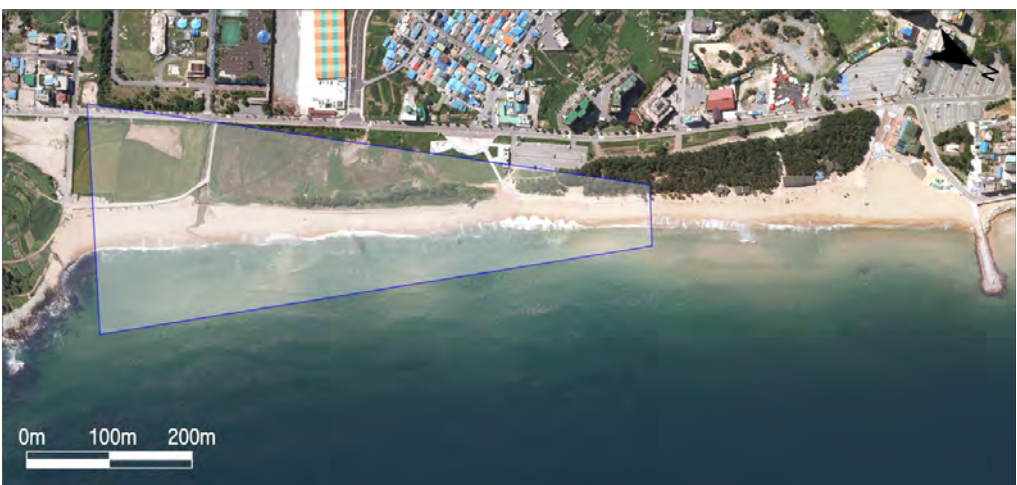
모니터링 범위

4) 해빈현황(남측구간)

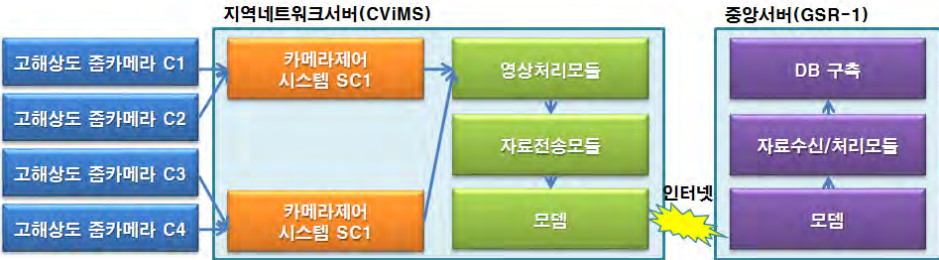
개요	해안선 길이	모니터링 범위	유입하천	대표저질특성
	4,480m	3,990m(89.1%)	화상천	모래
시스템 운영	관측시작	설치장소	카메라 수	비고
	2014년 11월	모니터링 타워 1	4	-
		모니터링 타워 2	4	-
시스템 구성	모 니 터 링 타 워 1

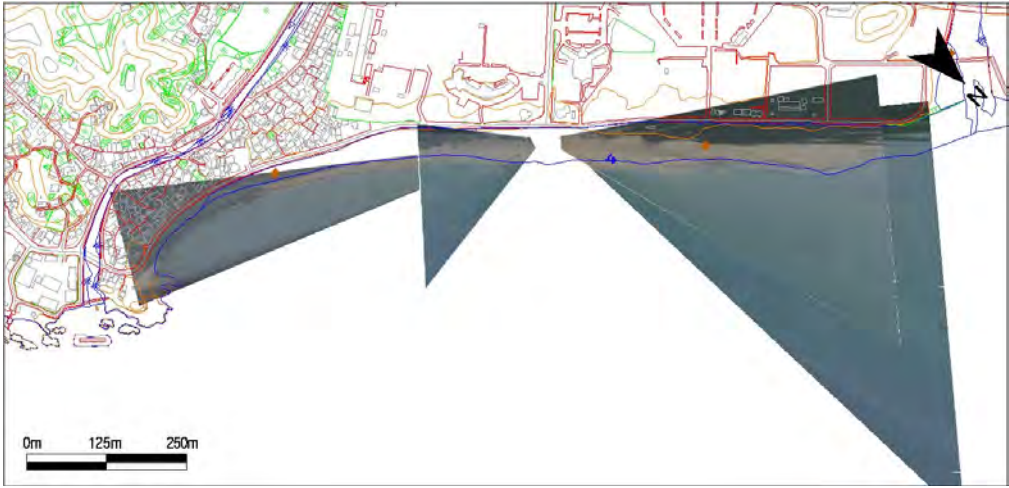
영상보정 기준점 측량 성과 검증

내용	<ul style="list-style-type: none"> ○ 측량 일자 : 2020년 9월 23일 ○ 측량 성과 : 4개 영상에 대하여 총 137개 영상보정기준점 좌표 획득 ○ 관측 범위 : 소돌해변~향호해변

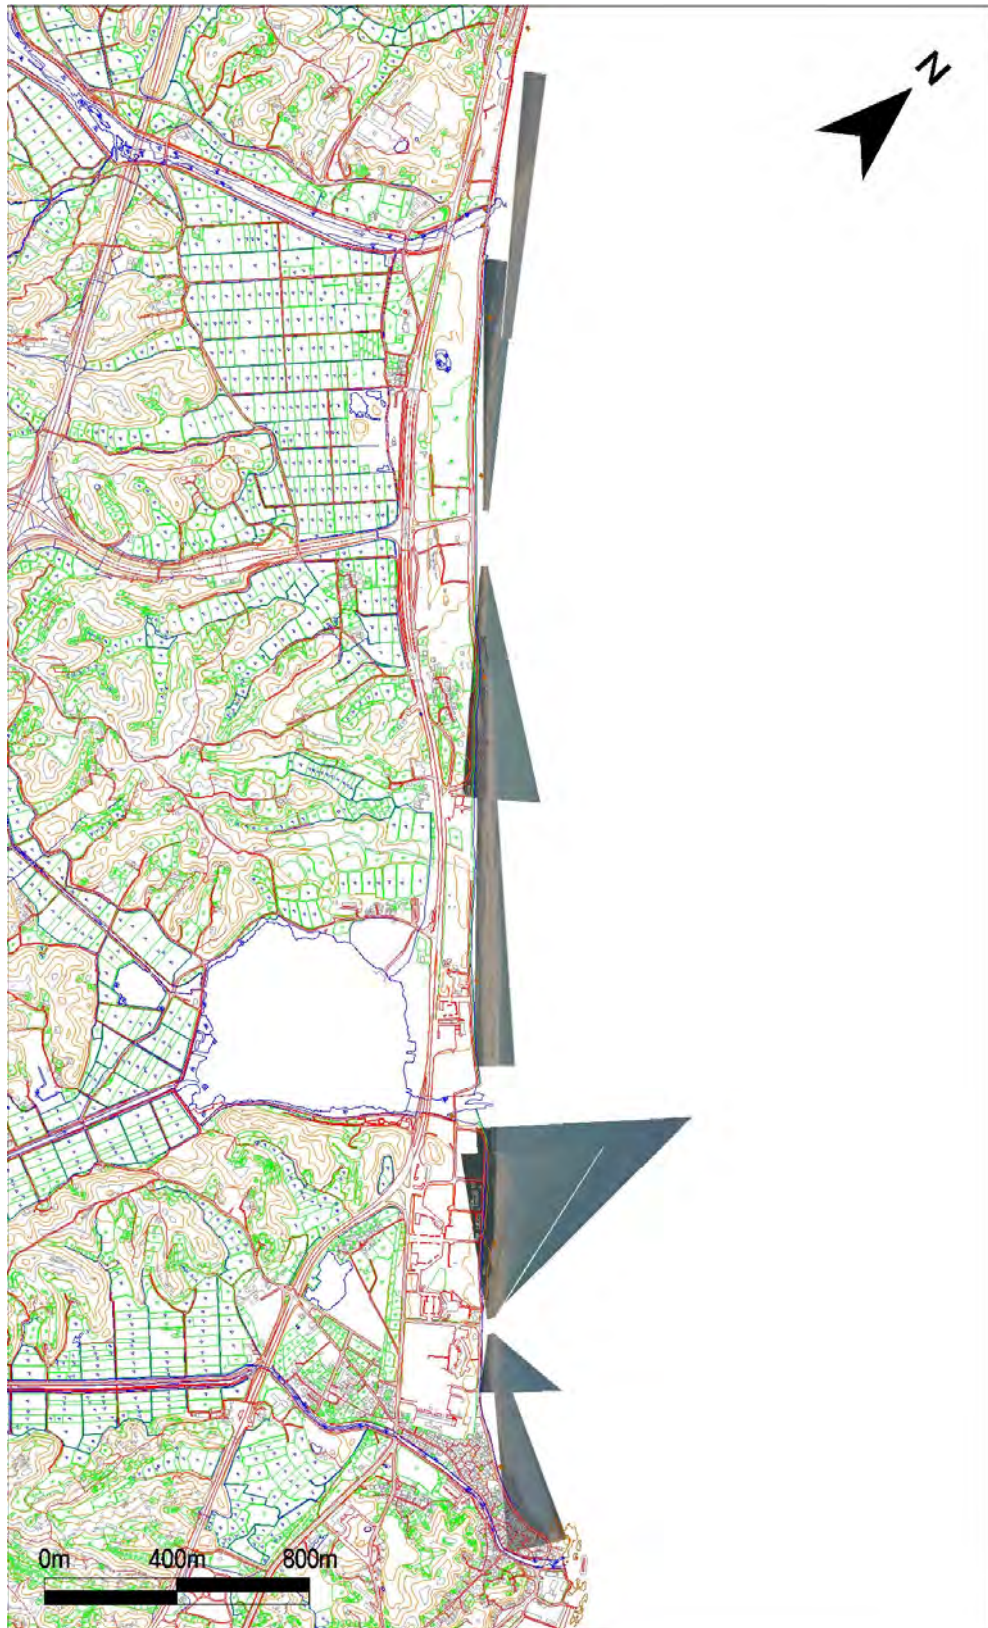
영상보정 기준점 측량 성과 검증	 		
내용	<ul style="list-style-type: none"> ○ 측량 일자 : 2020년 9월 23일 ○ 측량 성과 : 4개 영상에 대하여 총 159개 영상보정기준점 좌표 획득 ○ 관측 범위 : 지경리해변~원포해변

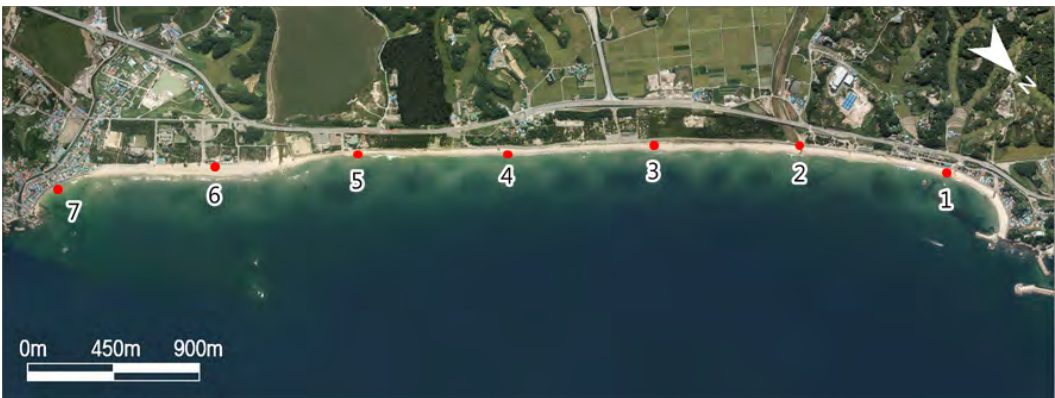
채취일자	2020. 9. 23.	기선 수	7
정점 위치도

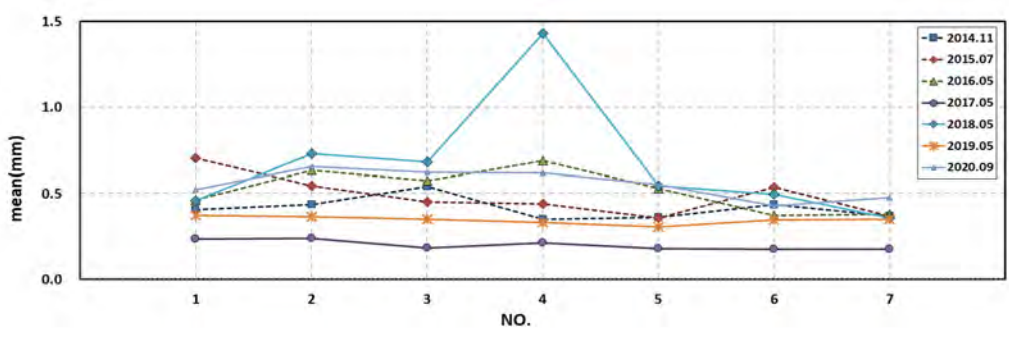
2014년 ~ 2020년 표 층 퇴적물 정점별 평균입경 분포도

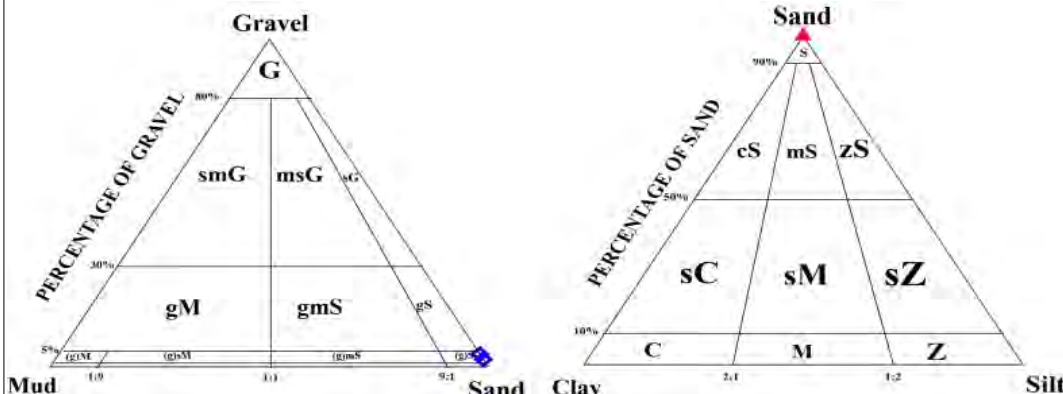
삼각 다이아 그램

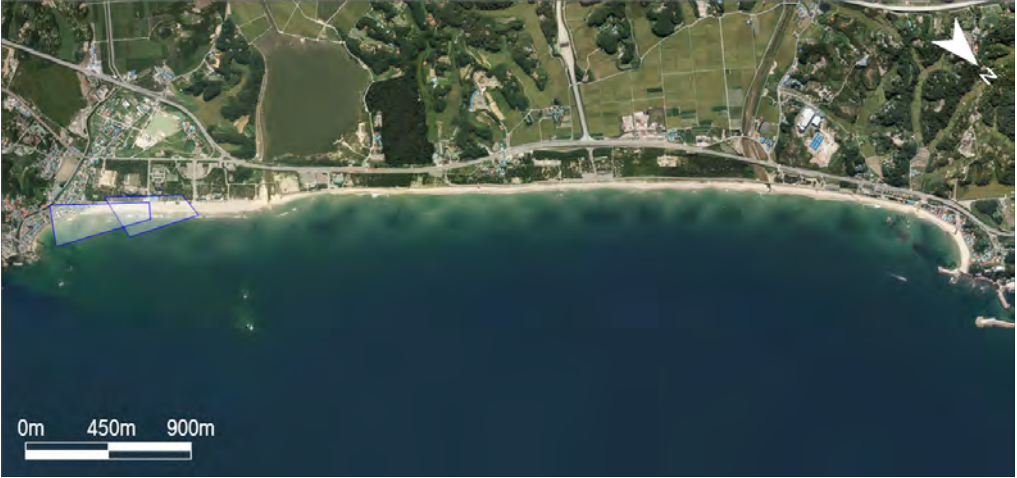
<p>모니터링 범위</p>

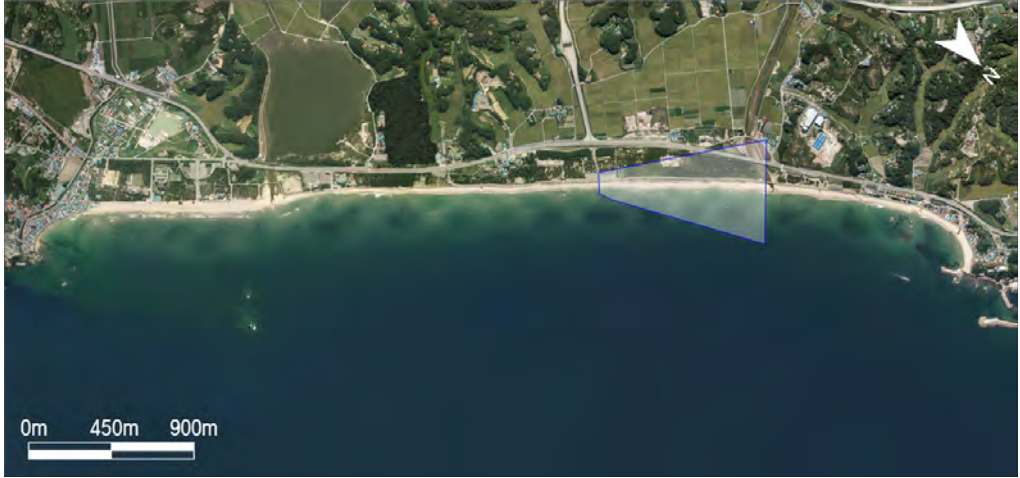
모니터링 범위

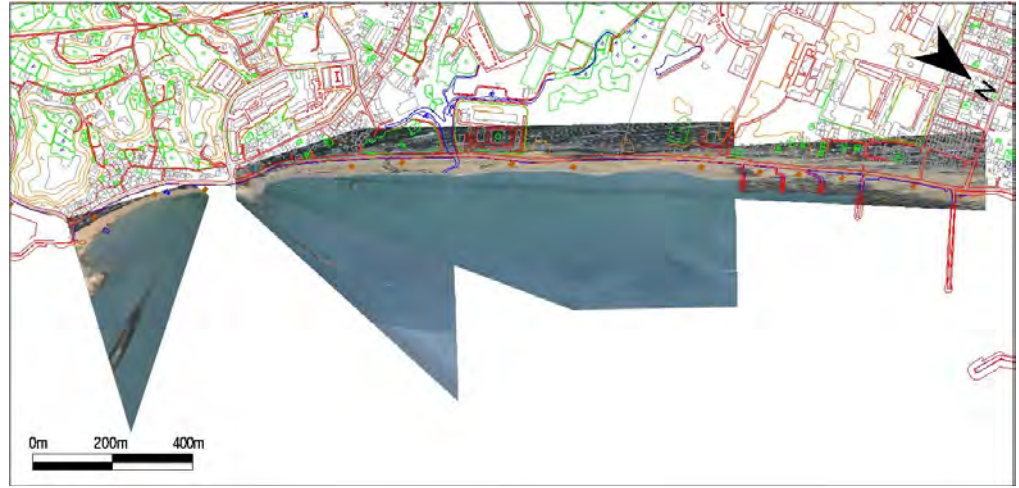
영상보정 기준점 측량 성과 검증

내용	<ul style="list-style-type: none"> ○ 측량 일자 : 2020년 9월 23일 ○ 측량 성과 : 4개 영상에 대하여 총 171개 영상보정기준점 좌표 획득 ○ 관측 범위 : 영진 해수욕장 남측~주문진항 남측(약 2,120m)

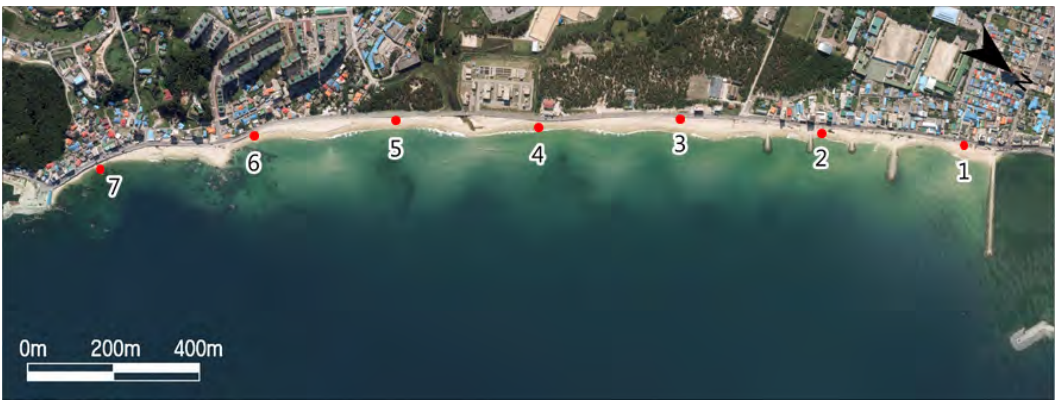
채취일자	2020. 9. 23.	기선 수	7
정점 위치도

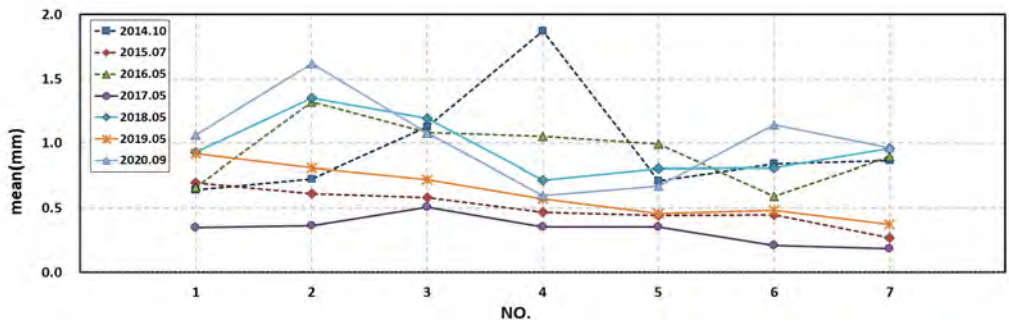
2014년 ~ 2020년 표 층 퇴적물 정점별 평균입경 분포도

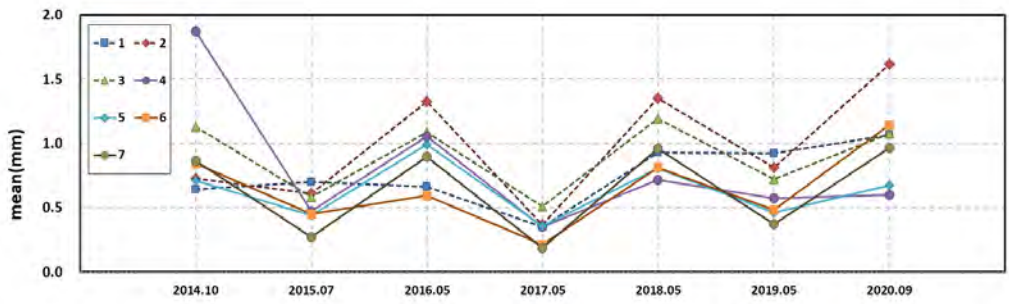
대 표 정점의 평 균 입 경 변 화

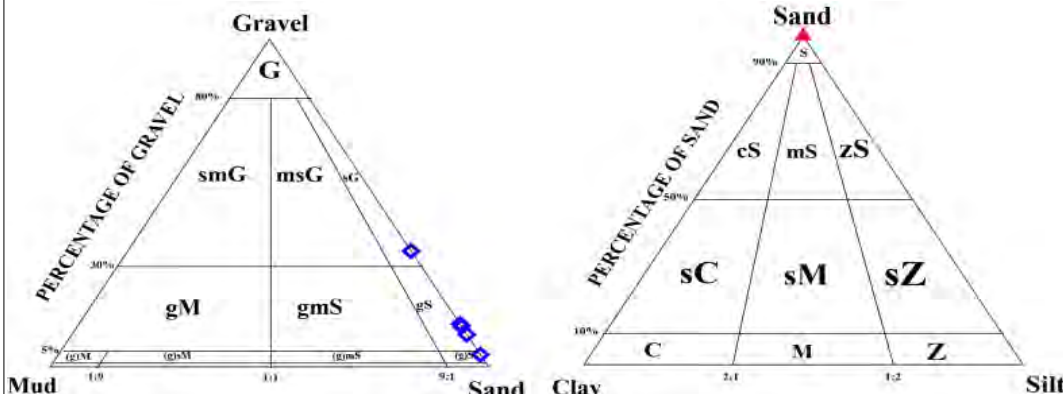
삼각 다이아 그램

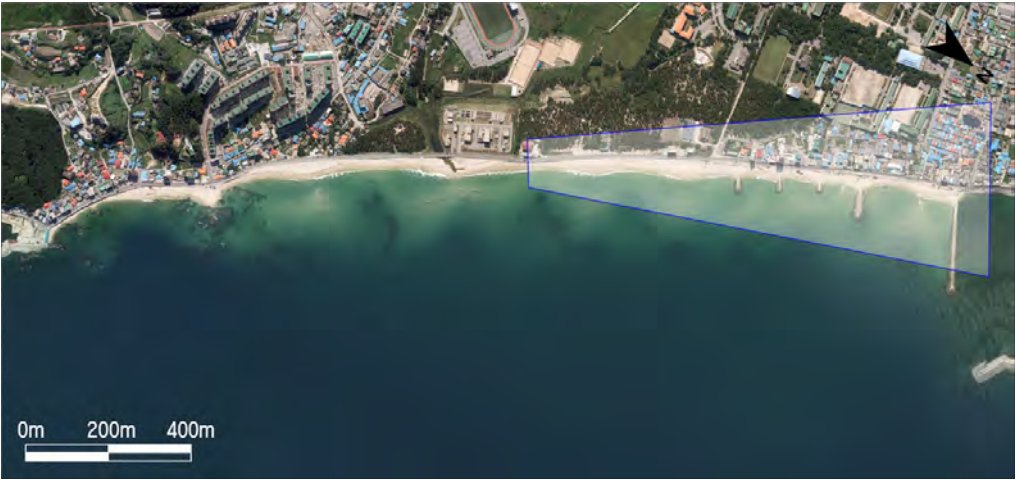
<p>모니터링 범위</p>

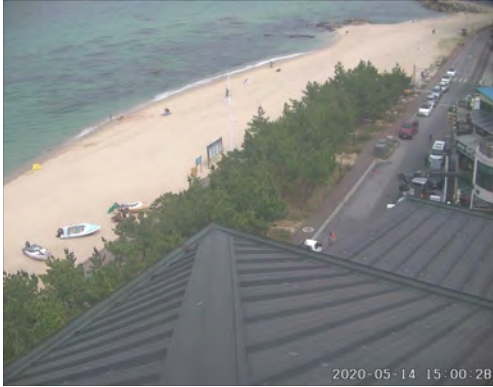
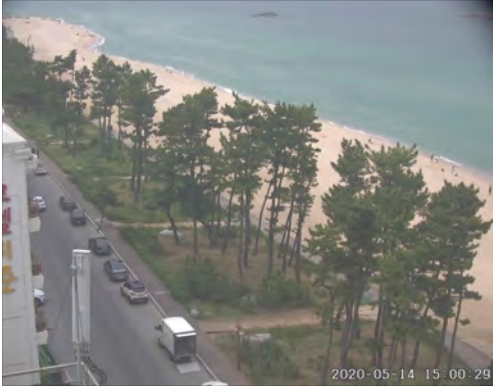
카메라번호	C1	C3
순간영상

2) 관측영상 및 GCP 측량 결과(경포해변)

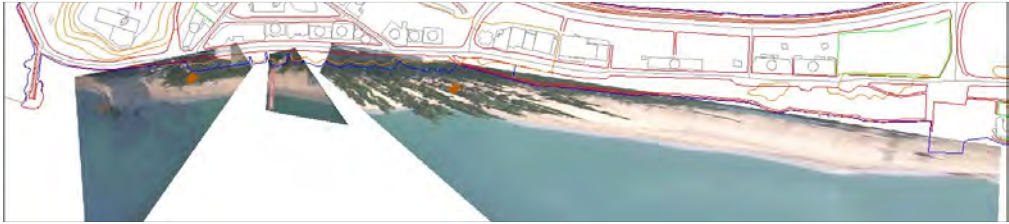
영상보정 기준점 측량 성과 검증

내용	<ul style="list-style-type: none"> ○ 측량 일자 : 2020년 9월 24일 ○ 측량 성과 : 3개 영상에 대하여 총 117개 영상보정기준점 좌표 획득 ○ 관측 범위 : 경포해변 남측

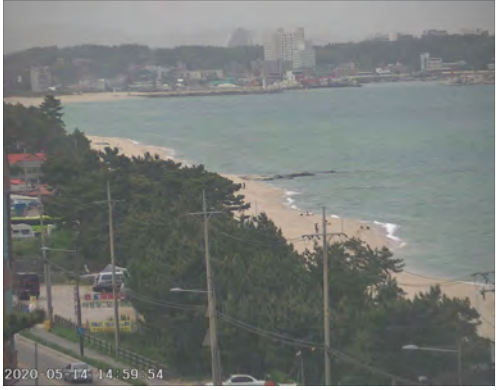
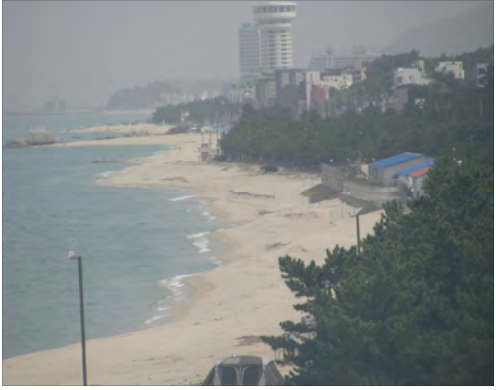
카메라번호	C9	C10
순간영상

2) 관측영상 및 GCP 측량 결과(순포~사천해변)

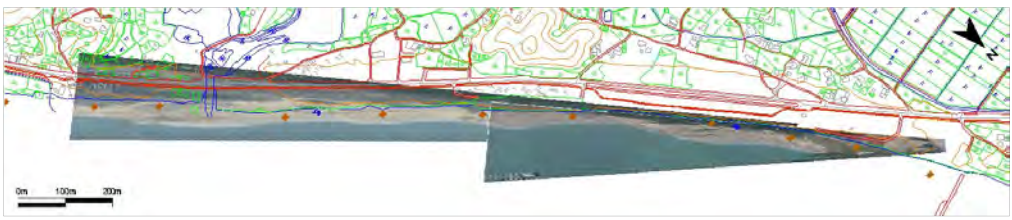
영상보정 기준점 측량 성과 검증

내용	<ul style="list-style-type: none"> ○ 측량 일자 : 2020년 9월 24일 ○ 측량 성과 : 2개 영상에 대하여 총 90개 영상보정기준점 좌표 획득 ○ 관측 범위 : 순곶해변 중앙~사천해변

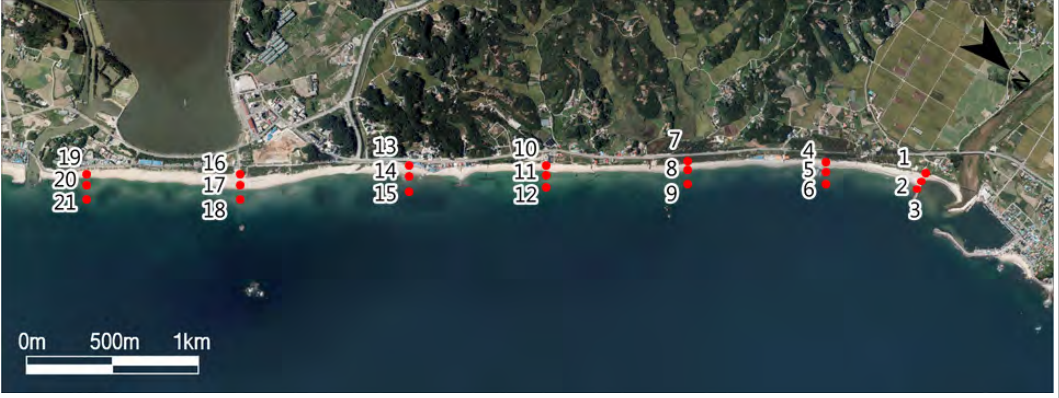
채취일자	2020. 9. 24.	기선 수	7
정점 위치도

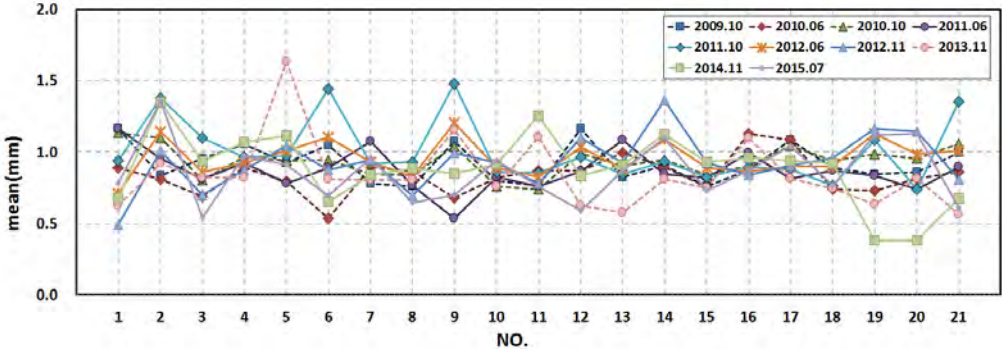
2009년 ~ 2015년 표 층 퇴적물 정점별 평균입경 분포도

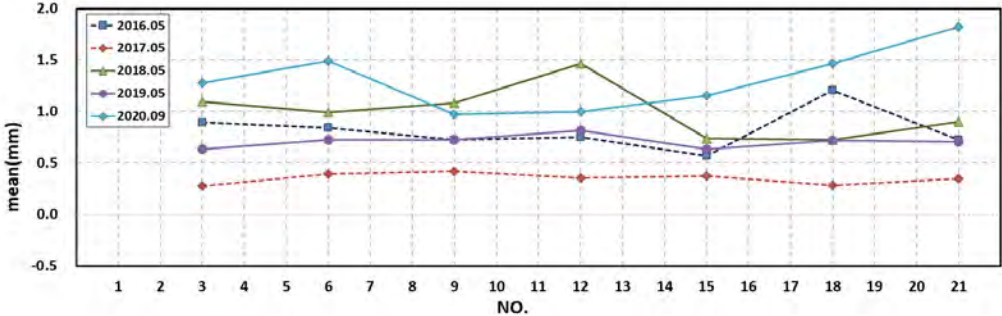
2016년 ~ 2020년 표 층 퇴적물 정점별 평균입경 분포도

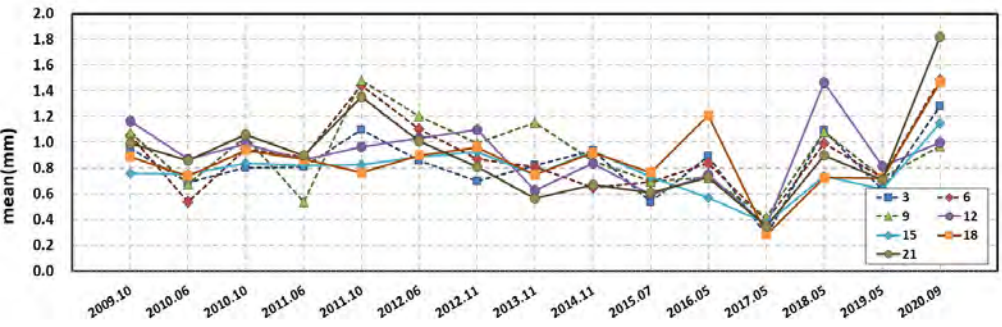
대 표 정점의 평균 입경 변 화

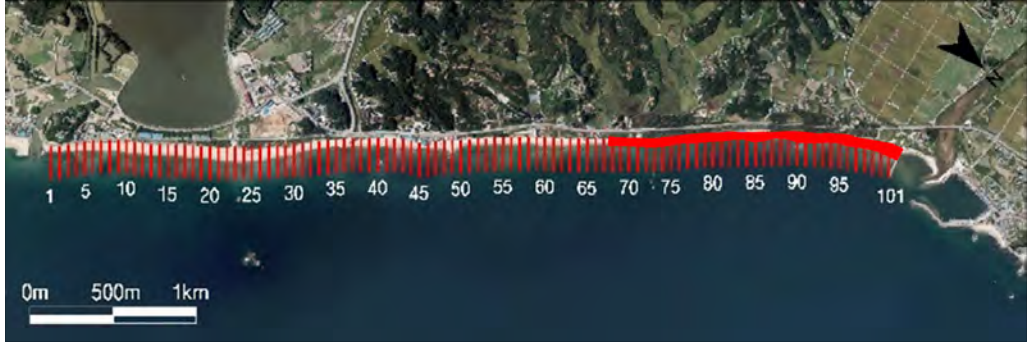
기선 위치도

4) 해빈현황(장기 해빈변화 분석, 북측구간)

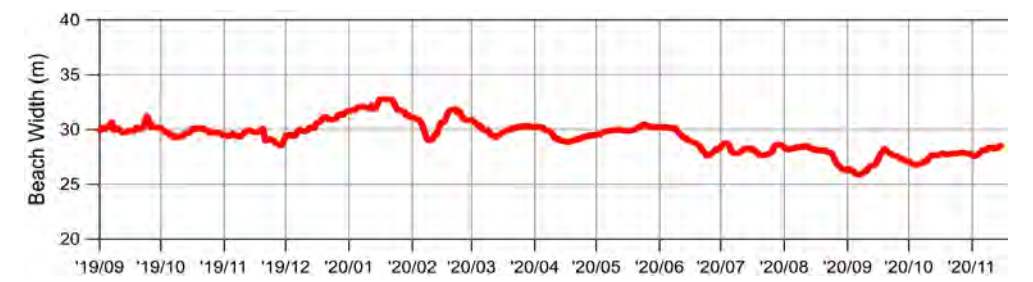
</div>																																								
평균해빈폭 변화

기간	19/09 ~19/11	19/12 ~20/02	20/03 ~20/05	20/06 ~20/08	20/09 ~20/11	최대해빈폭(m)	31.2	32.8	30.9	30.2	28.5	평균해빈폭(m)	30.1	32.1	30.0	29.0	28.1	최소해빈폭(m)	29.7	31.1	29.5	27.6	27.5	변동률(%)	4.9	5.1	4.4	8.8	3.5	변화율(%)	-	6.4	-6.3	-3.3	-3.3
기간	19/09 ~19/11	19/12 ~20/02	20/03 ~20/05	20/06 ~20/08	20/09 ~20/11																																				
최대해빈폭(m)	31.2	32.8	30.9	30.2	28.5																																				
평균해빈폭(m)	30.1	32.1	30.0	29.0	28.1																																				
최소해빈폭(m)	29.7	31.1	29.5	27.6	27.5																																				
변동률(%)	4.9	5.1	4.4	8.8	3.5																																				
변화율(%)	-	6.4	-6.3	-3.3	-3.3																																				
분석	<ul style="list-style-type: none"> ○ 분석범위 : 약 2,000m 구간 ○ 동계 이후 점진적인 감소경향을 나타냄 ○ 전년 동일시기 대비 평균해빈폭 변화량(9월~11월 기준) : 2.1m(6.8%) 감소

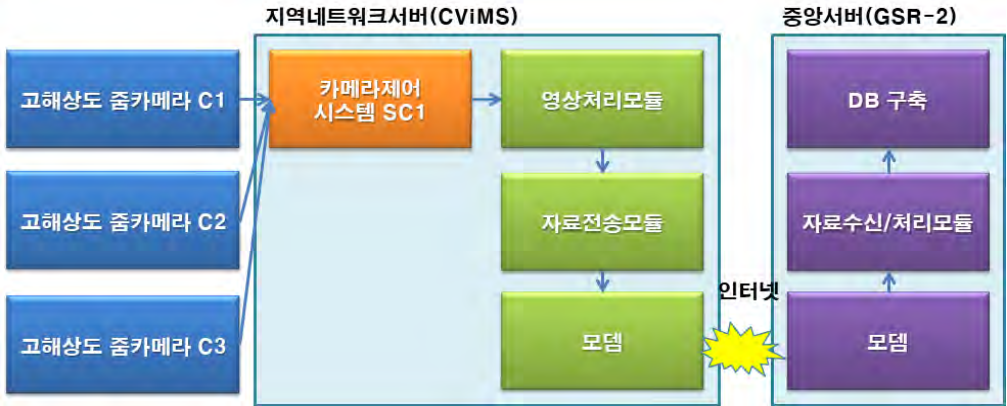
개 요	해안선 길이	모니터링 범위	유입하천	대표지질특성
	1,570m	1,570m(100.0%)	경포천	모래
시스템 운영	관측시작	설치장소	카메라 수	비고
	2004년 7월	블루스테이	3	2020년 5월 시스템 이전
시스템 구성

<p>The diagram illustrates the system architecture. On the left, three blue boxes represent '고해상도 줌카메라 C1', '고해상도 줌카메라 C2', and '고해상도 줌카메라 C3'. Arrows from these cameras point to an orange box labeled '카메라제어 시스템 SC1' within a light blue area titled '지역네트워크서버(CViMS)'. From 'SC1', arrows lead to a green box '영상처리모듈', then to '자료전송모듈', and finally to a green box '모뎀'. This '모뎀' is connected via a yellow starburst labeled '인터넷' to another green '모뎀' box. This second '모뎀' is connected to a purple box '자료수신/처리모듈', which in turn connects to a purple box 'DB 구축' within a light blue area titled '중앙서버(GSR-2)'.</p>			
구축현황	  <p>This section contains three photographs showing the installation status. The top photo is an aerial view of a coastline with a blue polygon indicating the monitoring area; a scale bar at the bottom left shows 0m, 125m, and 250m. The bottom-left photo shows a close-up of a camera mounted on a building's roof, overlooking a beach and the sea. The bottom-right photo shows another camera mounted on a roof, providing a different view of the coastal area.</p>

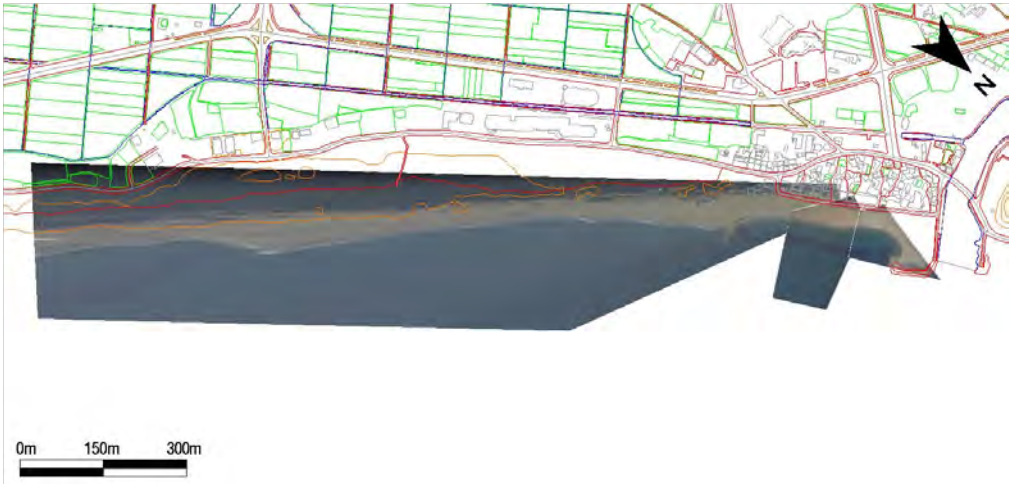
영상보정 기준점 측량 성과 검증

내용	<ul style="list-style-type: none"> ○ 측량 일자 : 2020년 7월 9일 ○ 측량 성과 : 3개 영상에 대하여 총 129개 영상보정기준점 좌표 획득 ○ 관측 범위 : 강문 해수욕장 전역(약 1,570m)

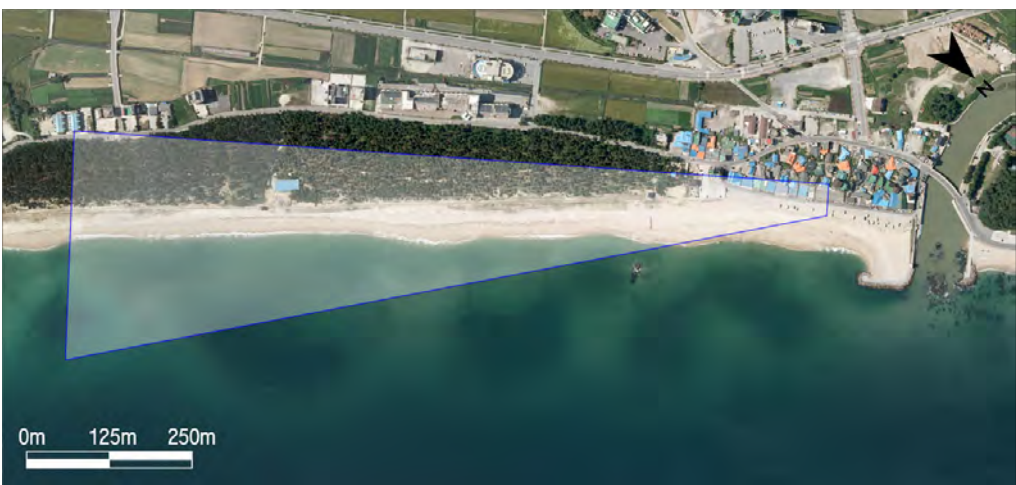
모니터링 범위

4) 해변현황(남측구간)

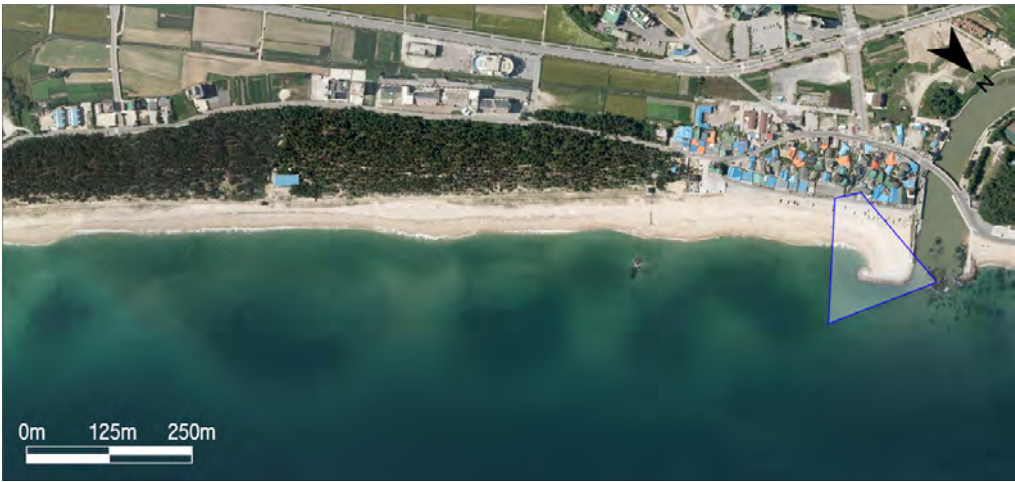
모니터링 범위

4) 해빈현황(북측구간)

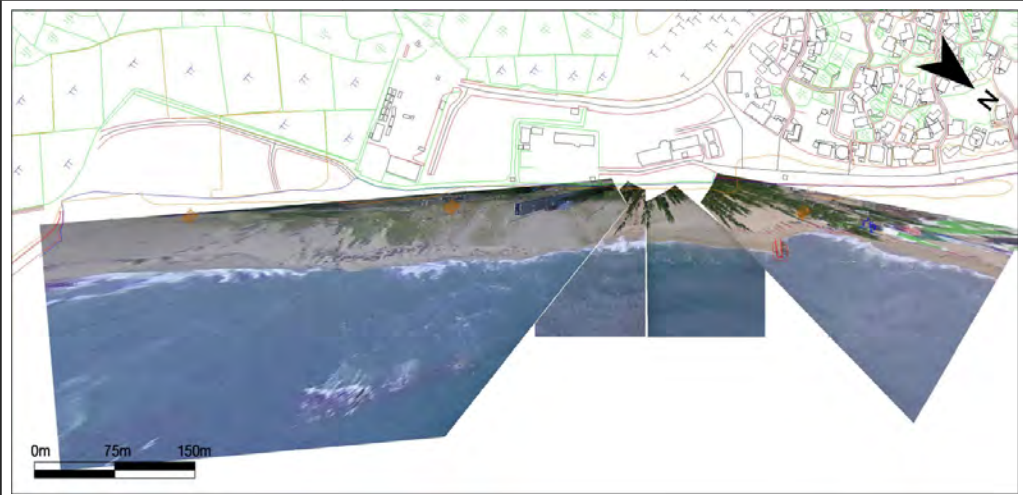
영상보정 기준점 측량 성과 검증

내용	<ul style="list-style-type: none"> ○ 측량 일자 : 2020년 9월 24일 ○ 측량 성과 : 4개 영상에 대하여 총 113개 영상보정기준점 좌표 획득 ○ 관측 범위 : 남항진 해수욕장 전역(약 910m)

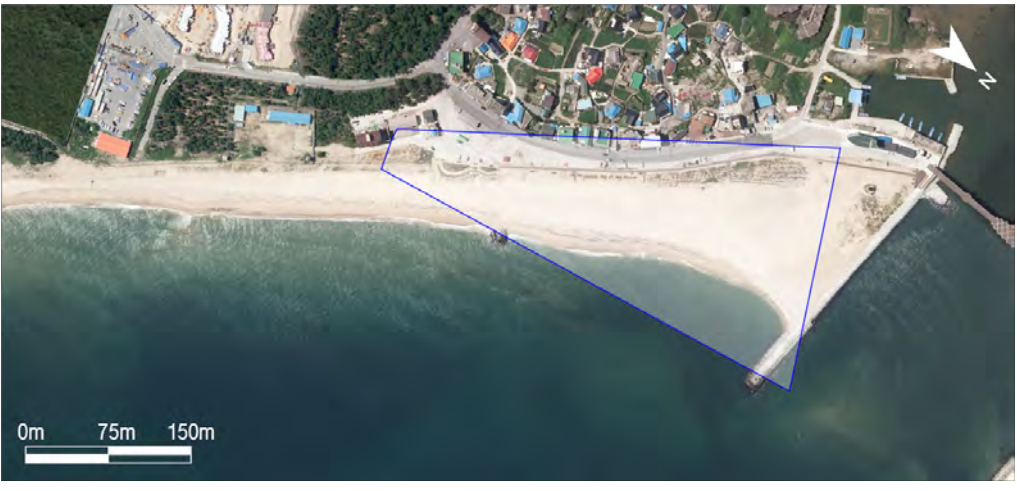
모니터링 범위

4) 해변현황(북측구간)

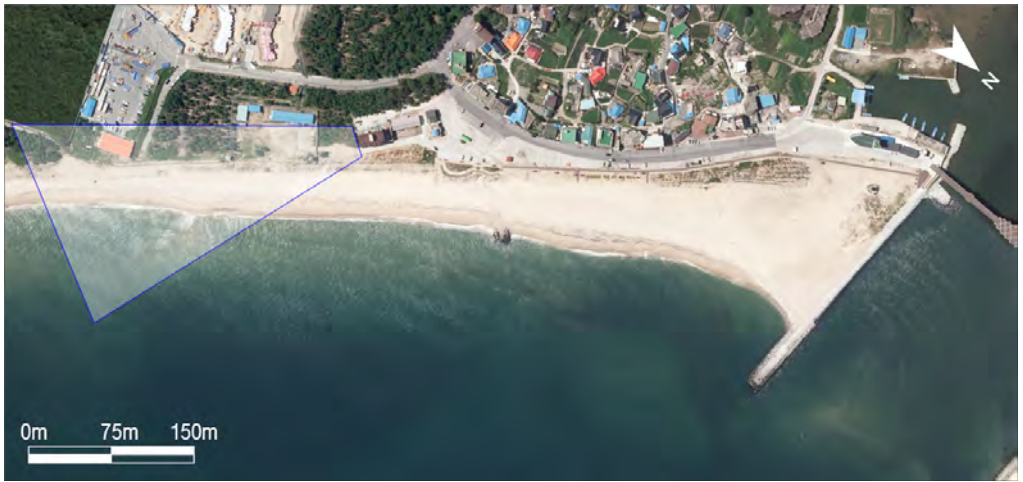
<p>모니터링 범위</p>

4) 해빈현황(남측구간)

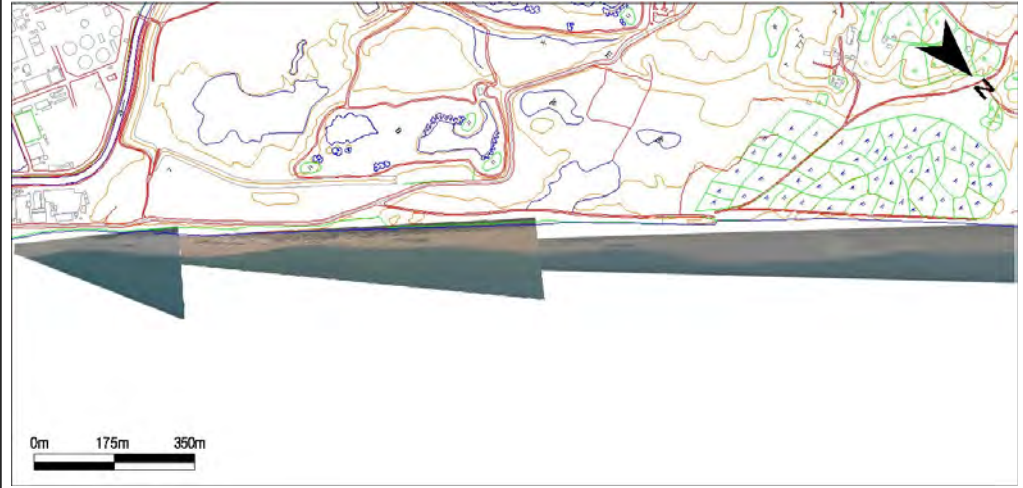
영상보정 기준점 측량 성과 검증

내용	<ul style="list-style-type: none"> ○ 측량 일자 : 2020년 9월 25일 ○ 측량 성과 : 3개 영상에 대하여 총 59개 영상보정기준점 좌표 획득 ○ 관측 범위 : 염전 해수욕장 전역(약 2,160m)

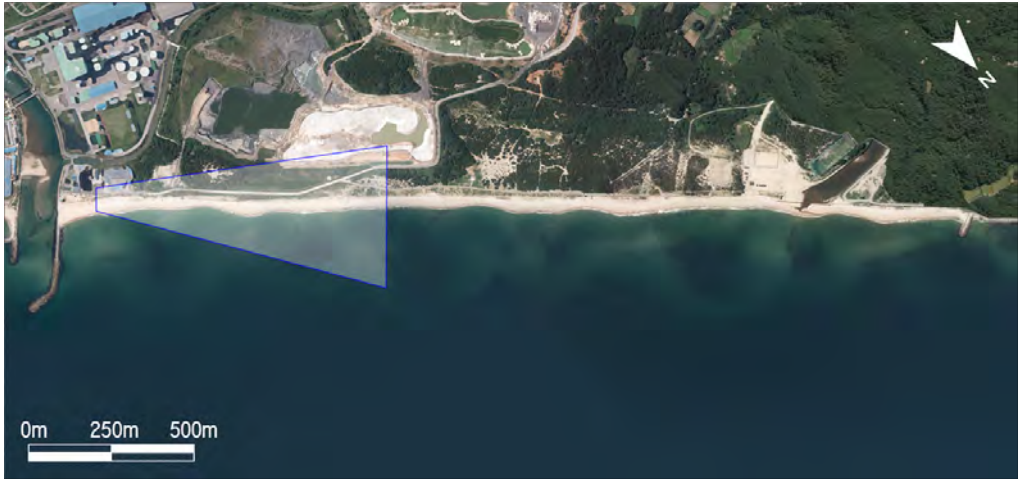
모니터링 범위

4) 해빈현황(남측구간)

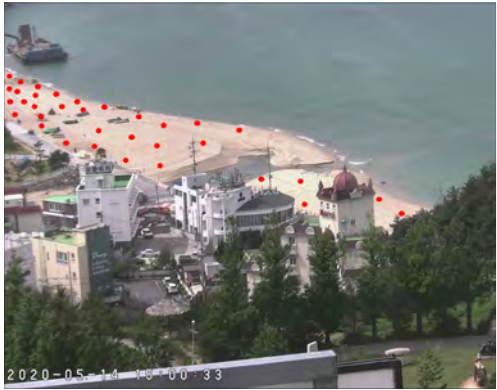
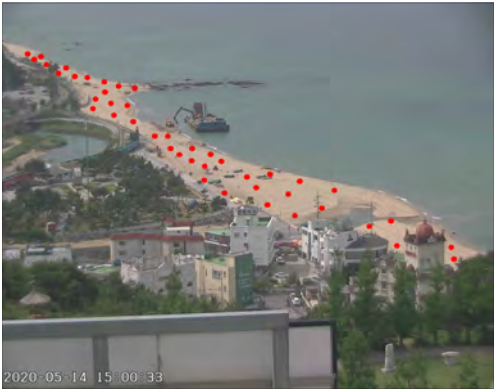
카메라번호	C3	C4
순간영상	 	 
평균영상	 	 
영상보정 기준점 측량	 	 
내용	<ul style="list-style-type: none"> ○ 측량 일자 : 2020년 9월 25일 ○ 측량 성과 : 4개 영상에 대하여 총 162개 영상보정기준점 좌표 획득 ○ 관측 범위 : 정동진 해변~등명해변(약 3,280m)

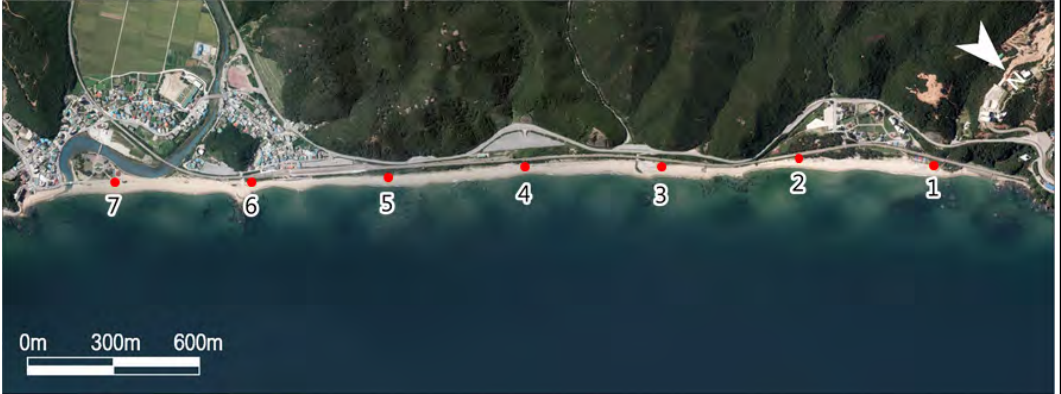
채취일자	2020. 9. 25.	기선 수	7
정점 위치도

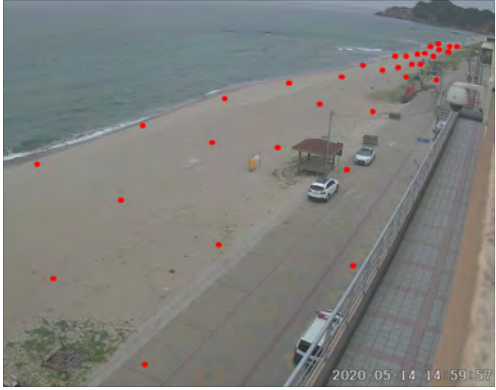
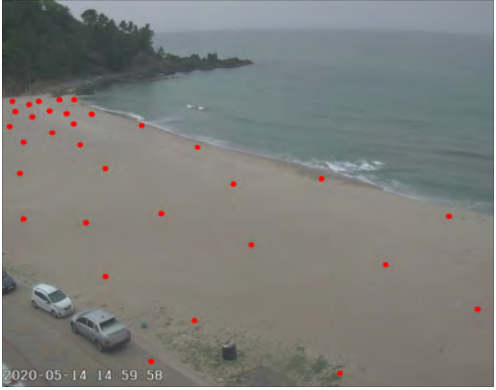
영상보정 기준점 측량

내용	<ul style="list-style-type: none"> ○ 측량 일자 : 2020년 9월 25일 ○ 측량 성과 : 3개 영상에 대하여 총 105개 영상보정기준점 좌표 획득 ○ 관측 범위 : 덕산해변

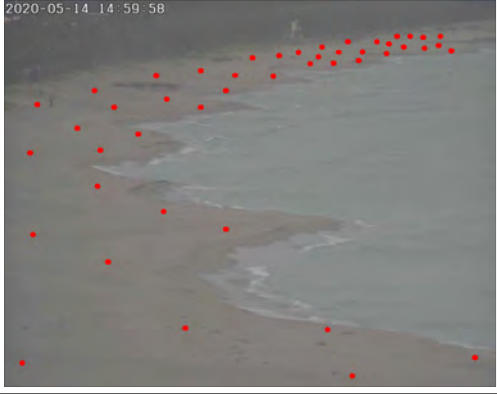
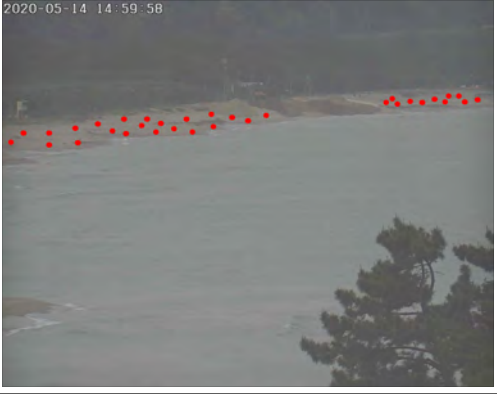
영상보정 기준점 측량

내용	<ul style="list-style-type: none"> ○ 측량 일자 : 2020년 9월 25일 ○ 측량 성과 : 3개 영상에 대하여 총 129개 영상보정기준점 좌표 획득 ○ 관측 범위 : 마읍천 하구~한재밀해변
