2020년 연안침식 실태조사

귀 기관과 계약 체결한 「2020년 연안침식 실태조사」용역에 대한 최종보고서를 과업지시서에 따라 제출합니다.

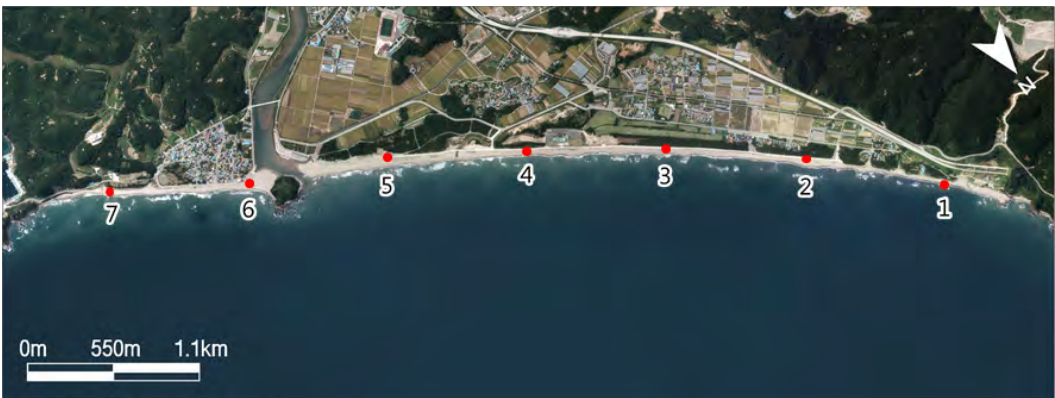
채취일자	2020. 9. 25.	기선 수	7
정점 위치도

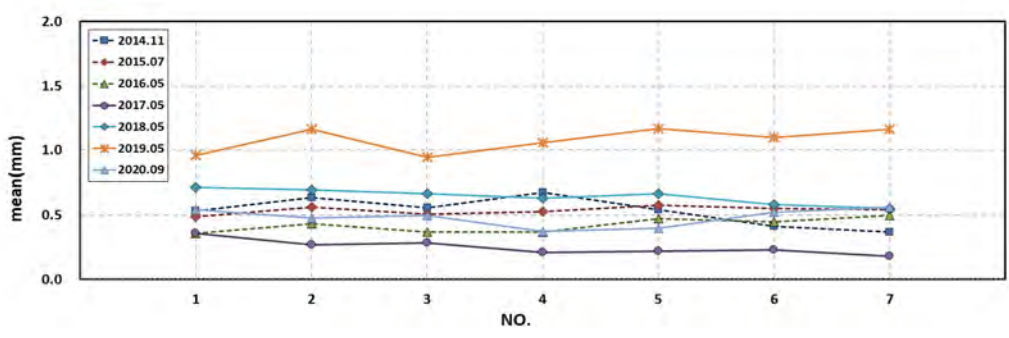
2014년 ~ 2020년 표 층 퇴적물 정점별 평균입경 분포도

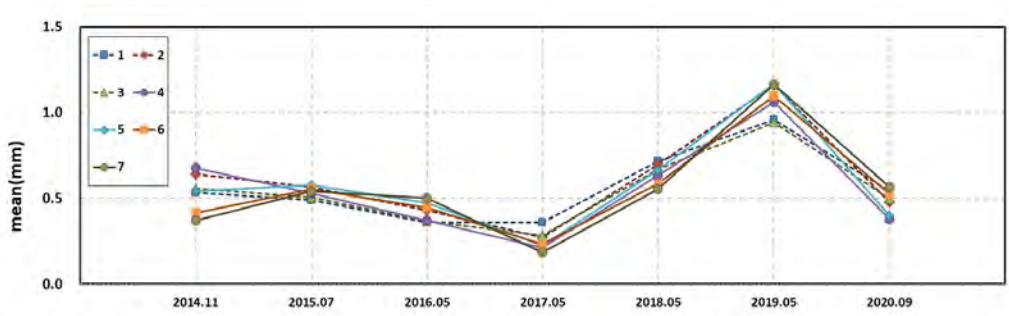
대 표 정점의 평 균 입 경 변 화

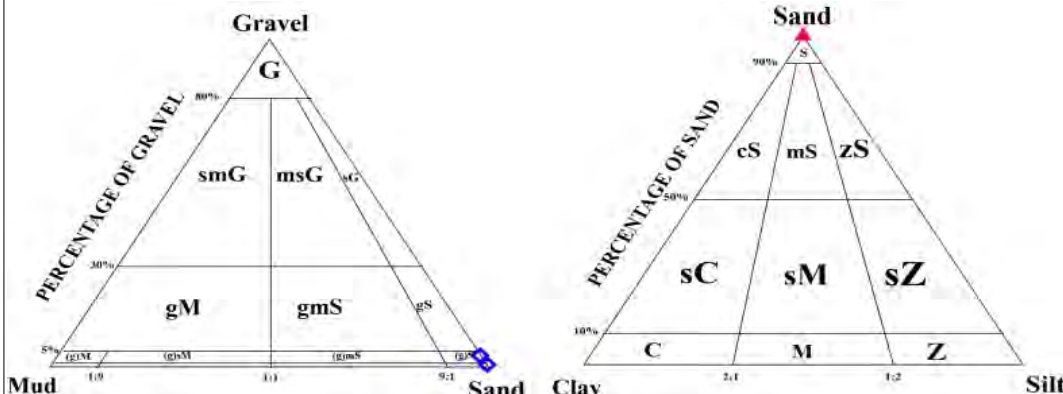
삼각 다이아 그램

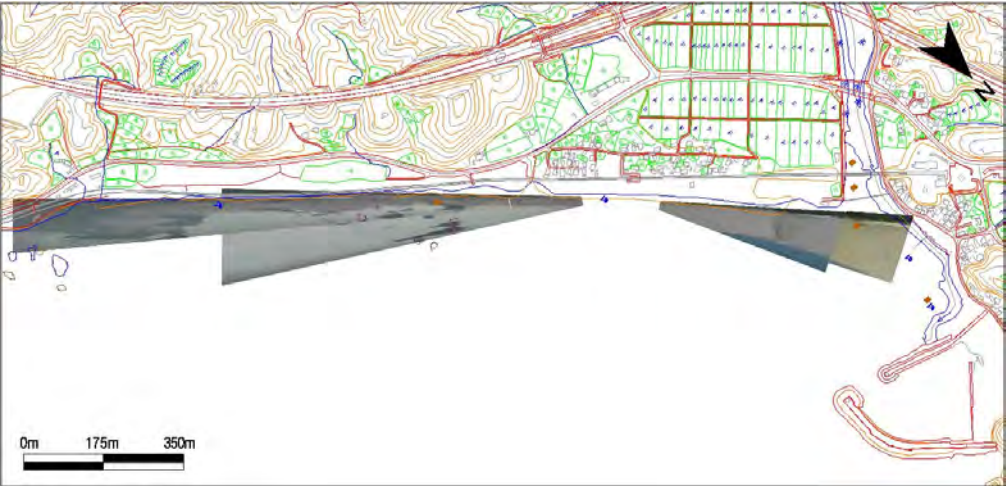
영상보정 기준점 측량 성과 검증

내용	<ul style="list-style-type: none"> ○ 측량 일자 : 2020년 9월 25일 ○ 측량 성과 : 4개 영상에 대하여 총 151개 영상보정기준점 좌표 획득 ○ 관측 범위 : 원평 해수욕장 전역(약 1,660m)

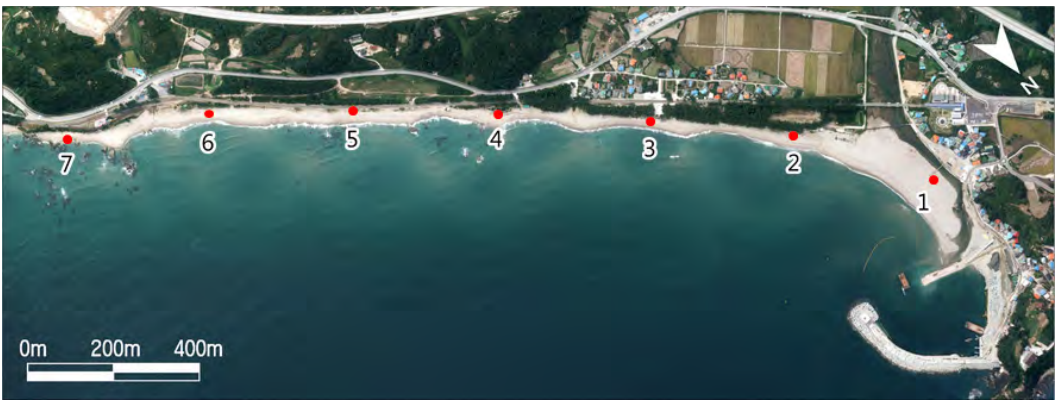
채취일자	2020. 9. 25.	기선 수	7
정점 위치도

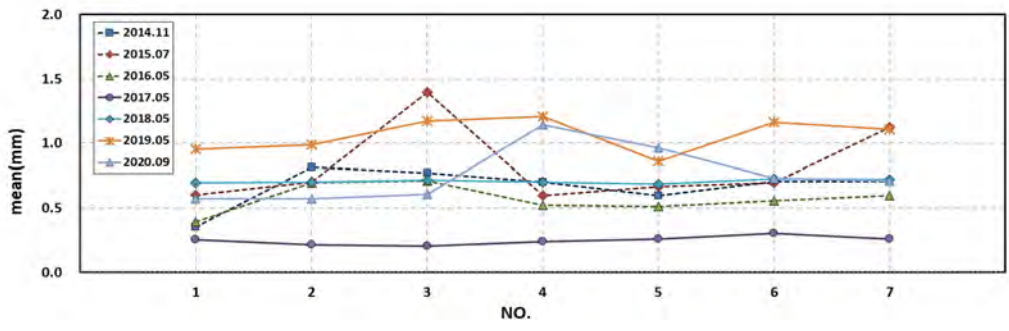
2014년 ~ 2020년 표 층 퇴적물 정점별 평균입경 분포도

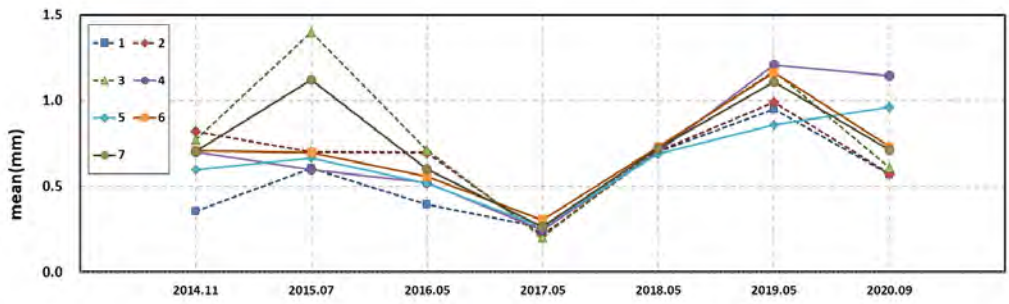
대 표 정점의 평 균 입 경 변 화

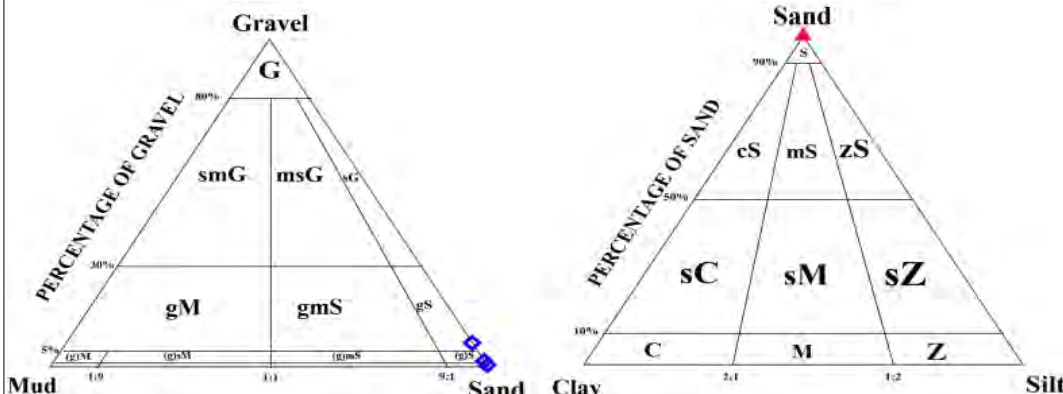
삼각 다이아 그램

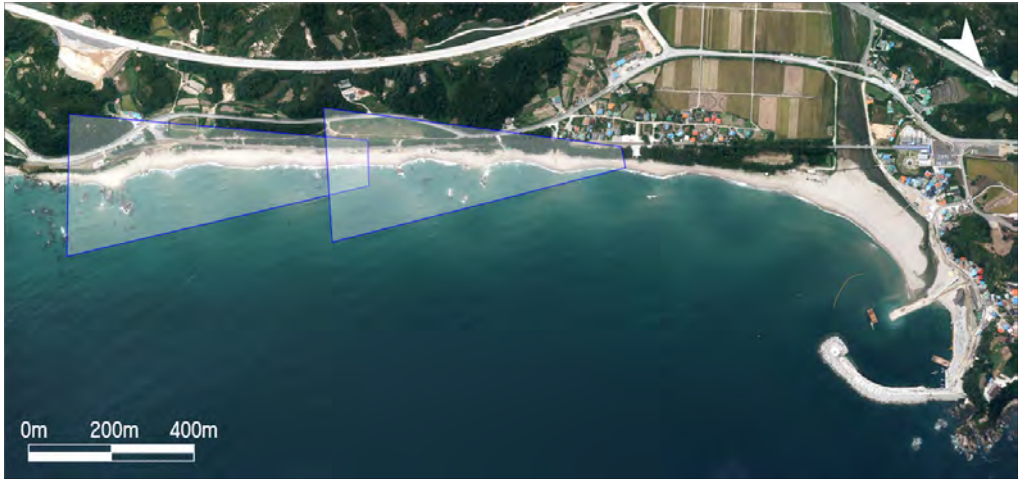
4) 해변현황(남측구간)

<p>모니터링 범위</p>

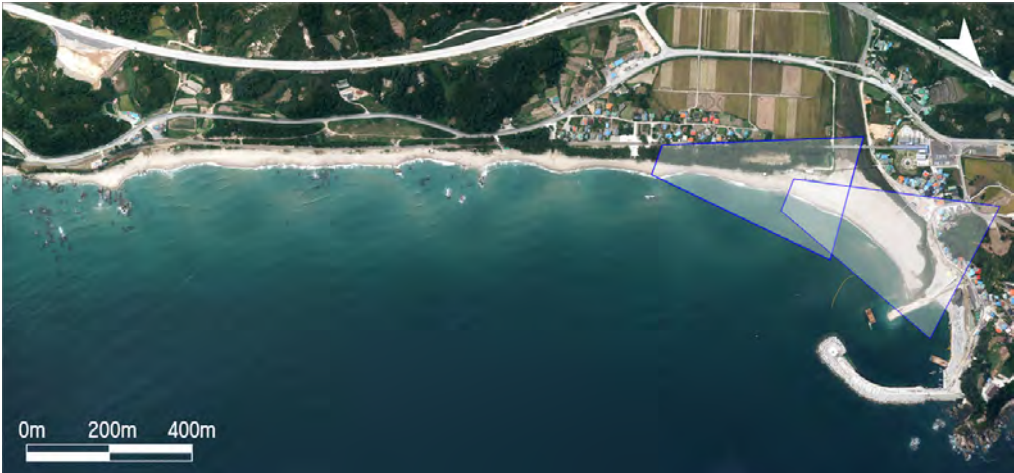
4) 해빈현황(북측구간)

모니터링 범위

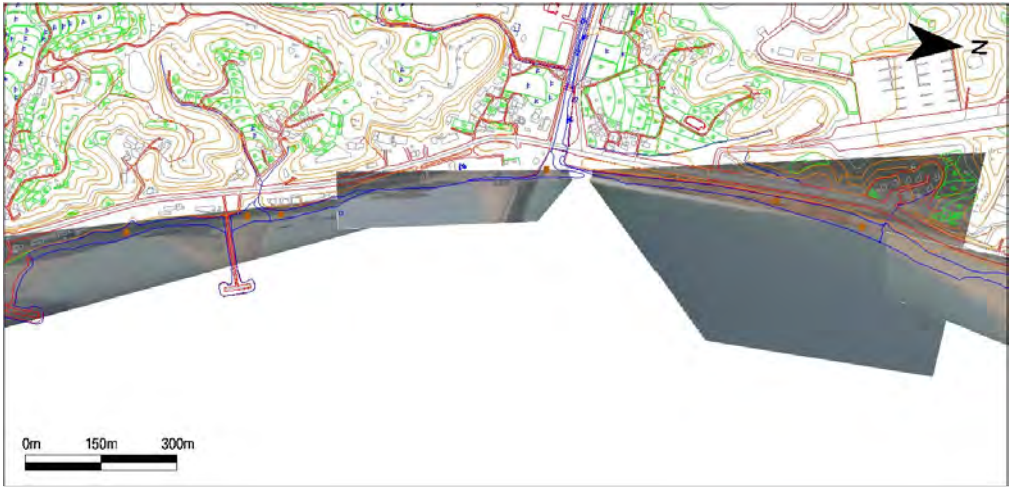
영상보정 기준점 측량 성과 검증

내용	<ul style="list-style-type: none"> ○ 측량 일자 : 2020년 4월 27일 ○ 측량 성과 : 4개 영상에 대하여 총 162개 영상보정기준점 좌표 획득 ○ 관측 범위 : 봉평 해변~죽변항 남측(약 2,050m)

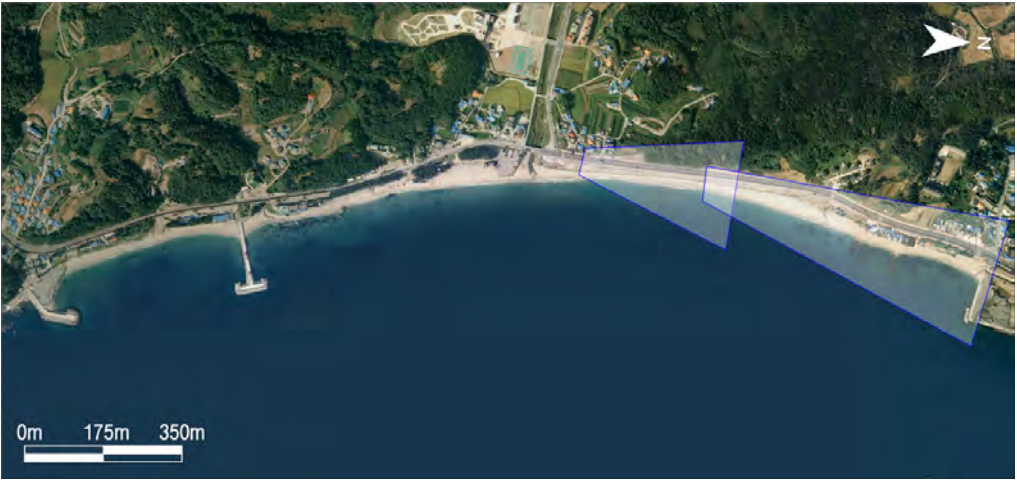
4) 해빈현황(북측구간)

<p>모니터링 범위</p>

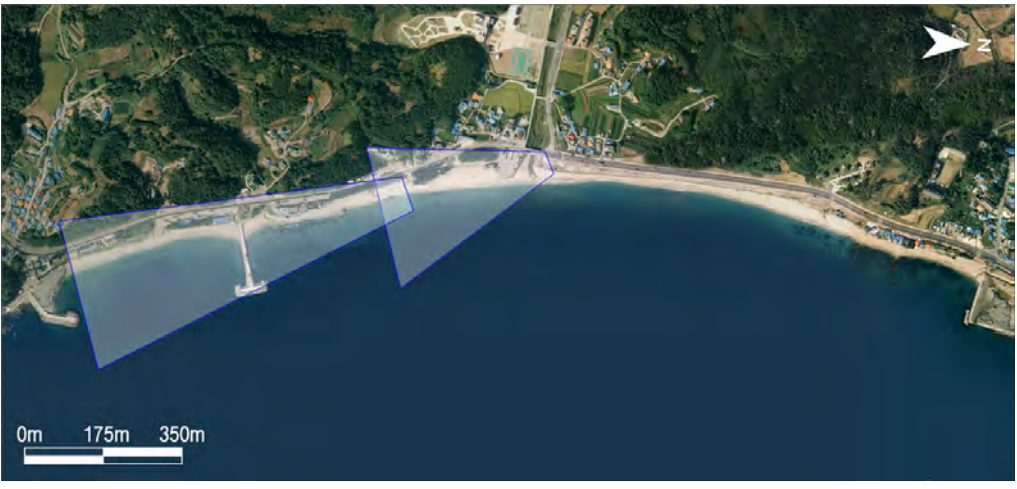
4) 해빈현황(남측구간)

모니터링 범위

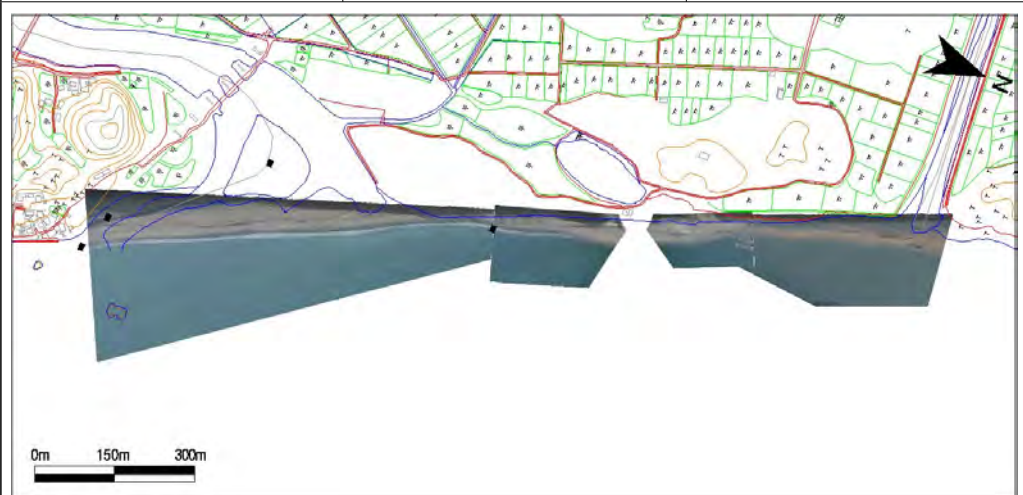
2) 관측영상 및 GCP 측량 결과(월송리)

영상보정 기준점 측량 성과 검증

내용	<ul style="list-style-type: none"> ○ 측량 일자 : 2020년 4월 28일 ○ 측량 성과 : 4개 영상에 대하여 총 164개 영상보정기준점 좌표 획득 ○ 관측 범위 : 남대천 하구~황보천 하구

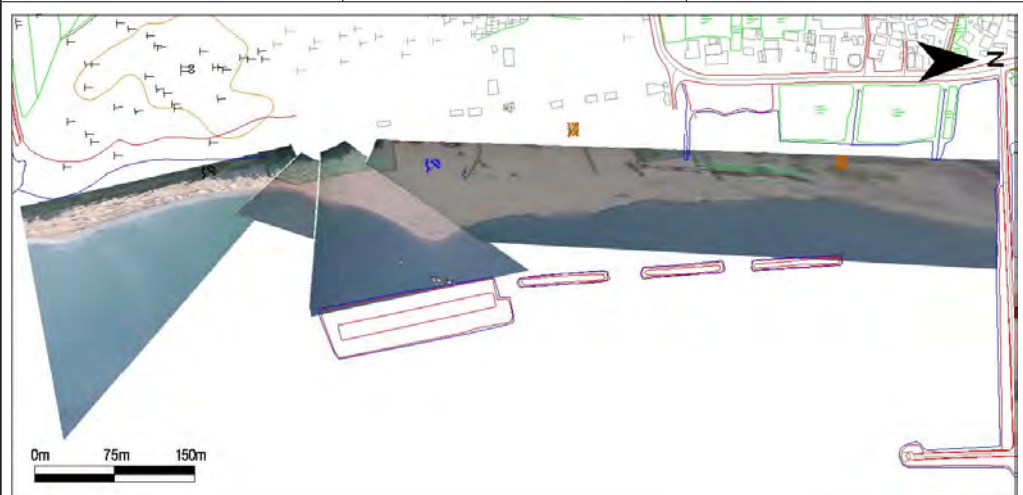
2) 관측영상 및 GCP 측량 결과(구산리)

영상보정 기준점 측량 성과 검증

내용	<ul style="list-style-type: none"> ○ 측량 일자 : 2020년 4월 28일 ○ 측량 성과 : 4개 영상에 대하여 총 155개 영상보정기준점 좌표 획득 ○ 관측 범위 : 황보천 하구~구산항 남측

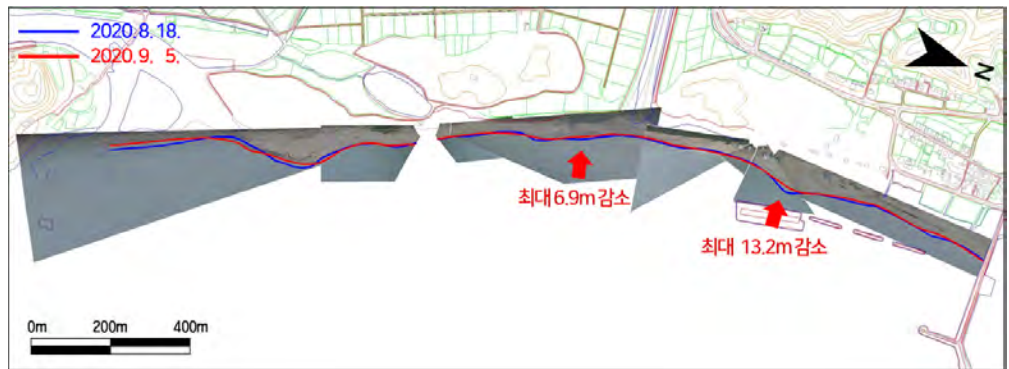
해안선 변화

내용	<ul style="list-style-type: none"> ○ 2020년 8~9월에 내습한 태풍 마이삭, 하이선의 영향으로 해수욕장 중앙 및 북측구간의 해안선이 후퇴함 ○ 태풍 마이삭, 하이선 내습 후 해빈폭이 감소하였으며(중앙구간 최대 6.9m, 북측구간 최대 13.2m 감소), 구산리~월송리 해안 전체 해빈면적은 약 2,824m² 감소함

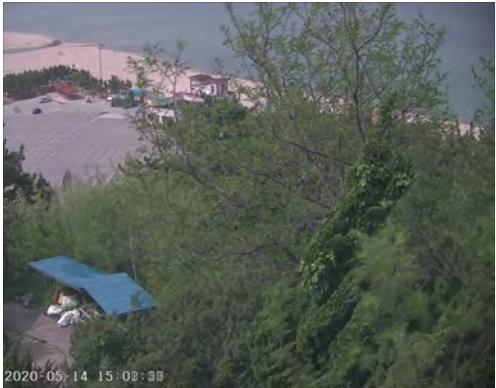
2) 관측영상 및 GCP 측량 결과(이병철 별장)

카메라코드	C1	C2
순간영상	 	 
평균영상

영상보정 기준점 측량	 	 
영상보정 기준점 측량 성과 검증	 	
내용	<ul style="list-style-type: none"> ○ 측량 일자 : 2020년 4월 29일 ○ 측량 성과 : 2개 영상에 대하여 총 81개 영상보정기준점 좌표 획득 ○ 관측 범위 : 대진해변~덕천해변

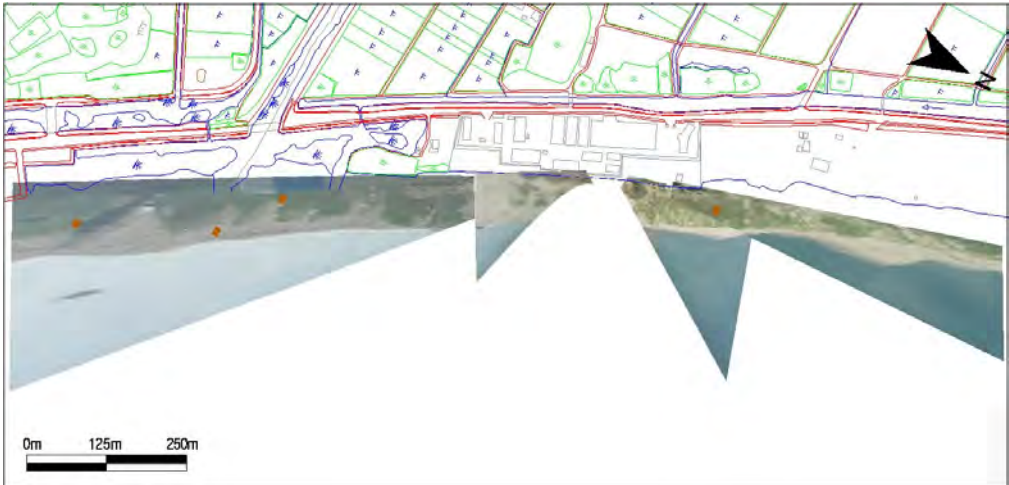
2) 관측영상 및 GCP 측량 결과(수산자원개발연구소)

영상보정 기준점 측량 성과 검증

내용	<ul style="list-style-type: none"> ○ 측량 일자 : 2020년 4월 29일 ○ 측량 성과 : 4개 영상에 대하여 총 147개 영상보정기준점 좌표 획득 ○ 관측 범위 : 덕천해변 북측~고래불해변 남측

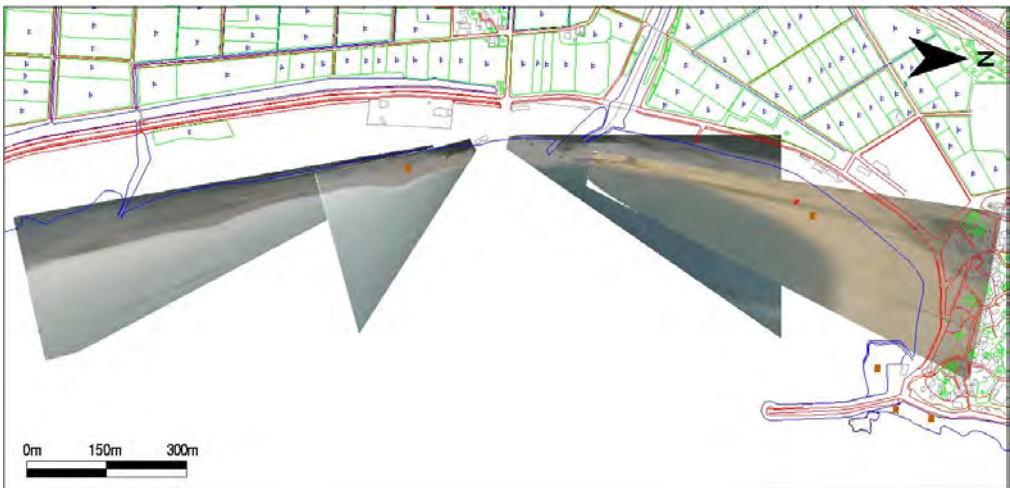
2) 관측영상 및 GCP 측량 결과(모니터링타워)

영상보정 기준점 측량 성과 검증

내용	<ul style="list-style-type: none"> ○ 측량 일자 : 2020년 4월 29일 ○ 측량 성과 : 4개 영상에 대하여 총 142개 영상보정기준점 좌표 획득 ○ 관측 범위 : 고래불해변 남측~병곡항 남측

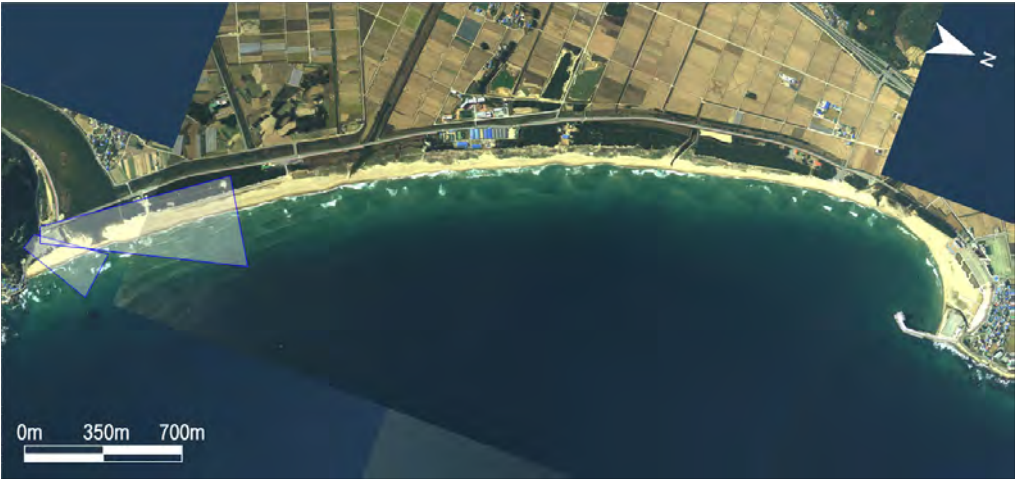
모니터링 범위

4) 해빈현황(남측구간)

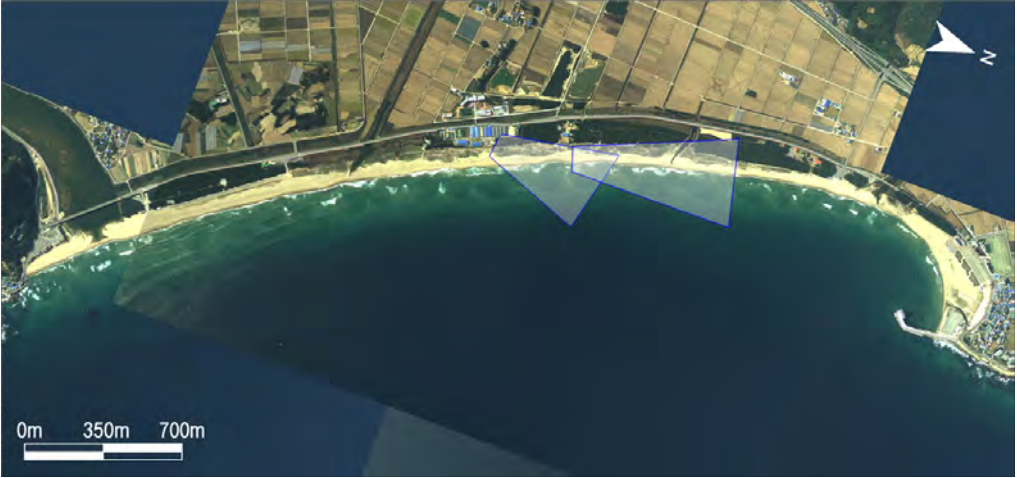
<p>모니터링 범위</p>

4) 해빈현황(중앙구간)

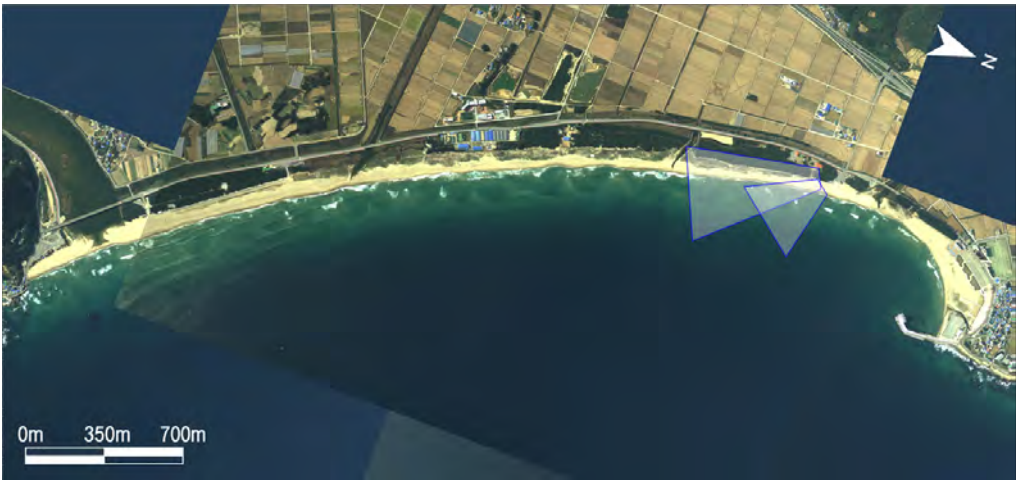
모니터링 범위

4) 해빈현황(북측구간)

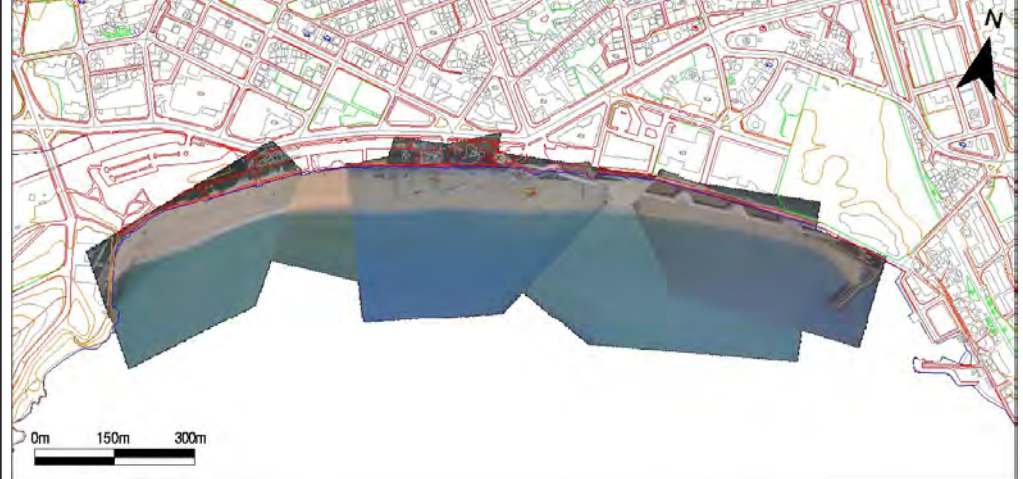
영상보정 기준점 측량 성과 검증

내용	<ul style="list-style-type: none"> ○ 측량 일자 : 2020년 4월 1일 ○ 측량 성과 : 5개 영상에 대하여 총 192개 영상보정기준점 좌표 획득 ○ 관측 범위 : 해운대 해수욕장 전역(약 1,450m)

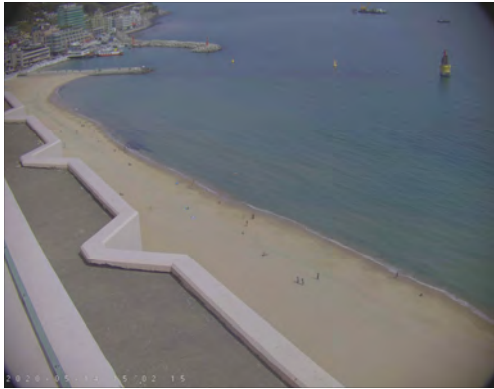
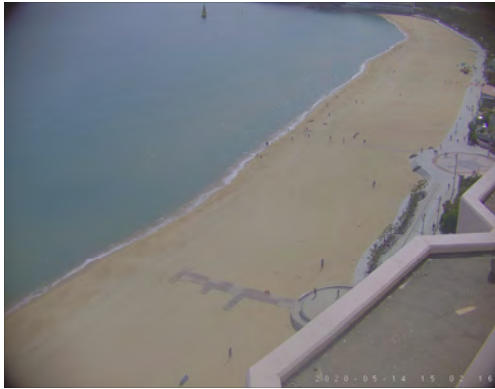
카메라코드	C4	C5
순간영상

내용	<ul style="list-style-type: none"> ○ 조선비치호텔 옥상에는 1대의 카메라가 설치되어 해운대 해수욕장 중앙 구간을 모니터링함 ○ 글로리콘도 옥상에는 2대의 카메라가 설치되어 조선비치호텔 및 파라다이스호텔 전면구간을 모니터링함 ○ 파라다이스호텔 옥상에는 2대의 카메라가 설치되어 해운대 해수욕장 동측 및 글로리콘도 전면구간을 모니터링함

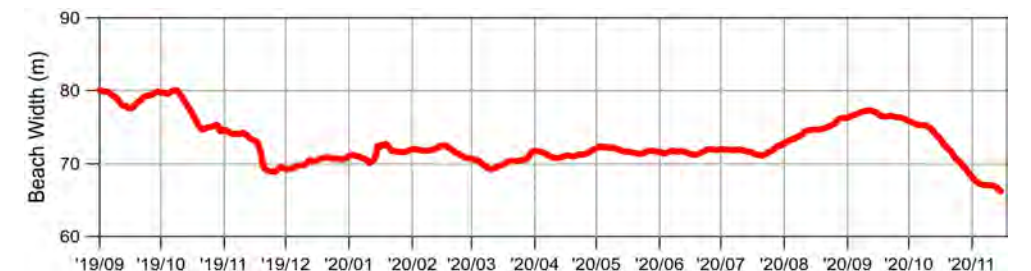
<table><tr><td>기간</td><td>19/09 ~19/11</td><td>19/12 ~20/02</td><td>20/03 ~20/05</td><td>20/06 ~20/08</td><td>20/09 ~20/11</td></tr><tr><td>최대해빈폭(m)</td><td>80.1</td><td>73.8</td><td>72.3</td><td>77.3</td><td>75.7</td></tr><tr><td>평균해빈폭(m)</td><td>77.1</td><td>71.7</td><td>71.8</td><td>76.6</td><td>72.8</td></tr><tr><td>최소해빈폭(m)</td><td>74.4</td><td>70.6</td><td>71.4</td><td>75.8</td><td>68.5</td></tr><tr><td>변동률(%)</td><td>7.4</td><td>4.4</td><td>1.3</td><td>1.9</td><td>9.9</td></tr><tr><td>변화율(%)</td><td>-</td><td>-7.0</td><td>0.2</td><td>6.6</td><td>-4.9</td></tr></table>

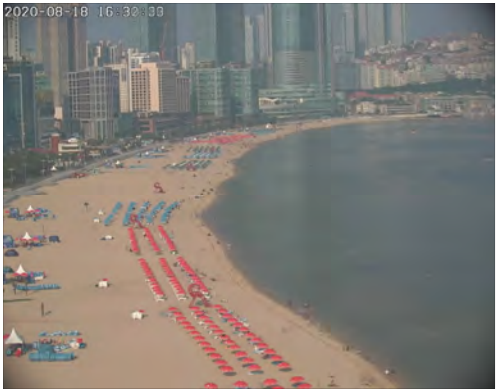
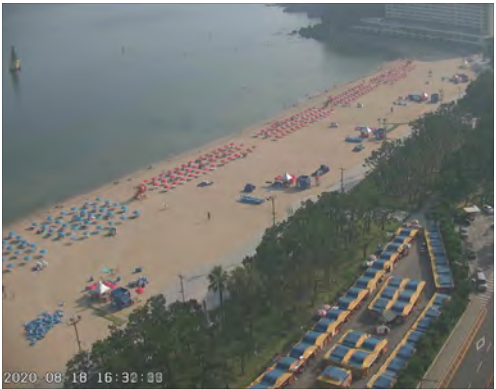
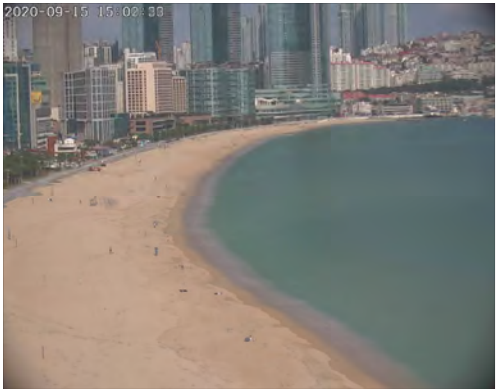
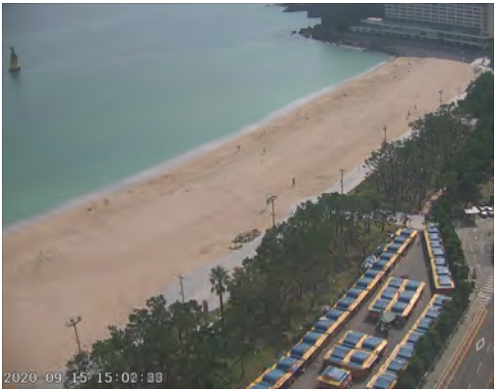
4) 해빈현황(단기 해빈변화 분석, 태풍 마이삭·하이선)

기간	2020. 8. 18. ~ 2020. 9. 15.	
2020/8/18 (내습 전)

2020/9/15 (내습 후)

내용	<ul style="list-style-type: none"> ○ 2020년 8~9월에 내습한 태풍 마이삭, 하이선의 영향으로 해수욕장 전면의 해안선이 후퇴함 ○ 태풍 마이삭, 하이선 내습 후 해빈폭이 감소하였으며(글로리콘도 전면 최대 13.0m, 파라다이스호텔 전면 최대 10.9m 감소), 해운대 해수욕장 전체 해빈면적은 약 7,040㎡ 감소함

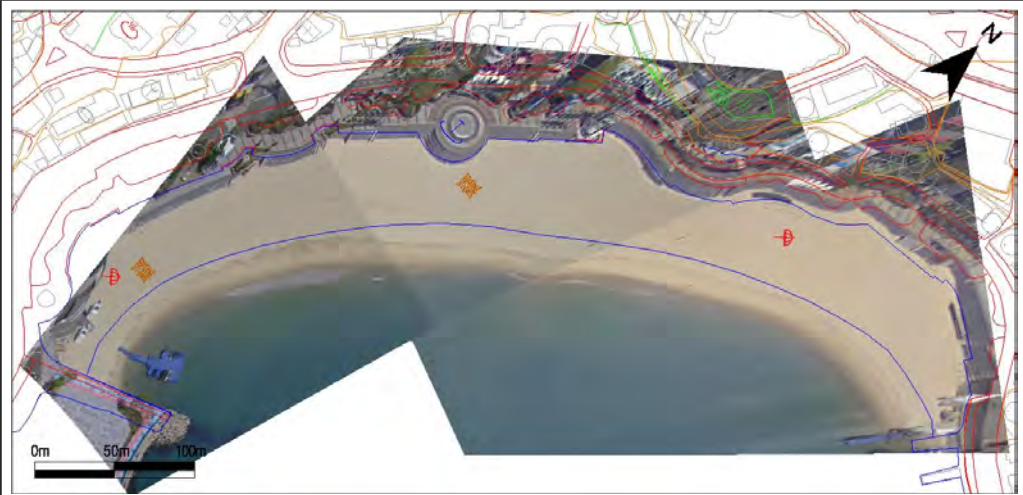
영상보정 기준점 측량 성과 검증

내용	<ul style="list-style-type: none"> ○ 측량 일자 : 2020년 10월 27일 ○ 측량 성과 : 3개 영상에 대하여 총 144개 영상보정기준점 좌표 획득 ○ 관측 범위 : 송도 해수욕장 전역(약 550m)

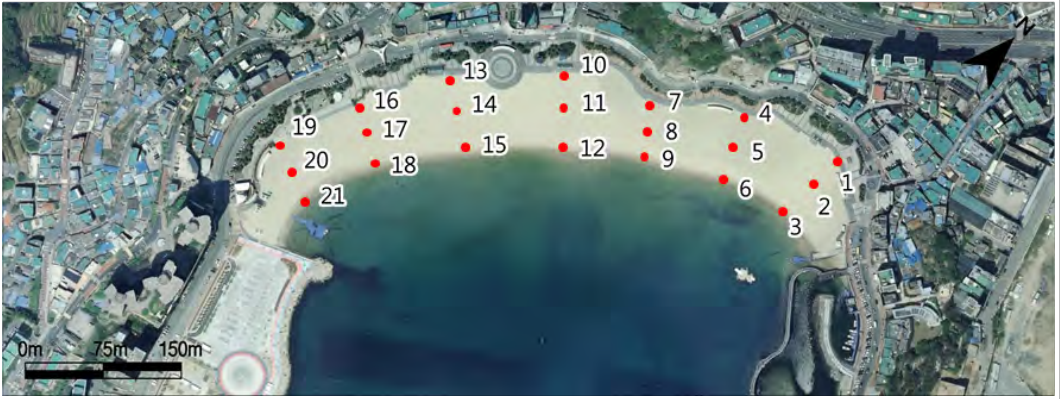
채취일자	2020. 10. 27.	기선 수	7
정점 위치도

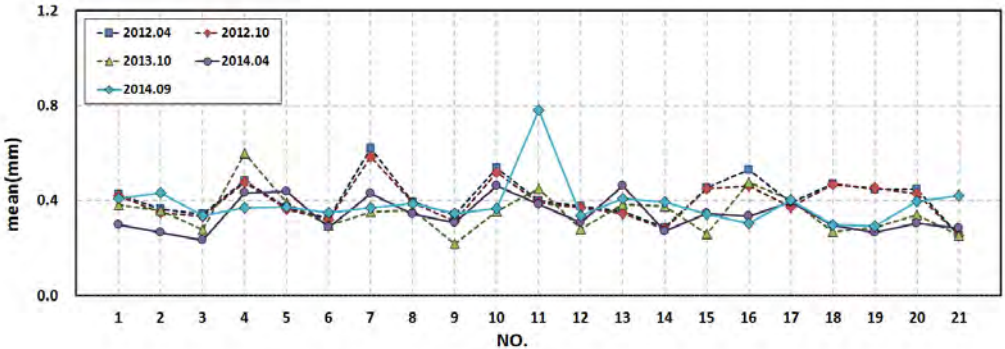
2012년 ~ 2014년 표 층 퇴적물 정점별 평균입경 분포도

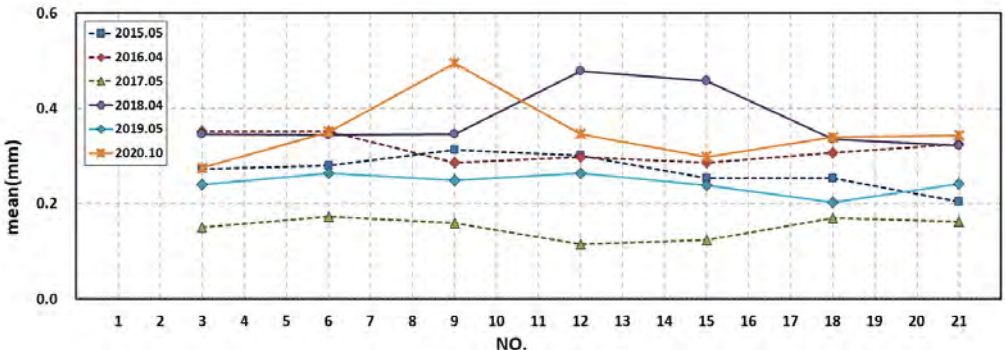
2015년 ~ 2020년 표 층 퇴적물 정점별 평균입경 분포도

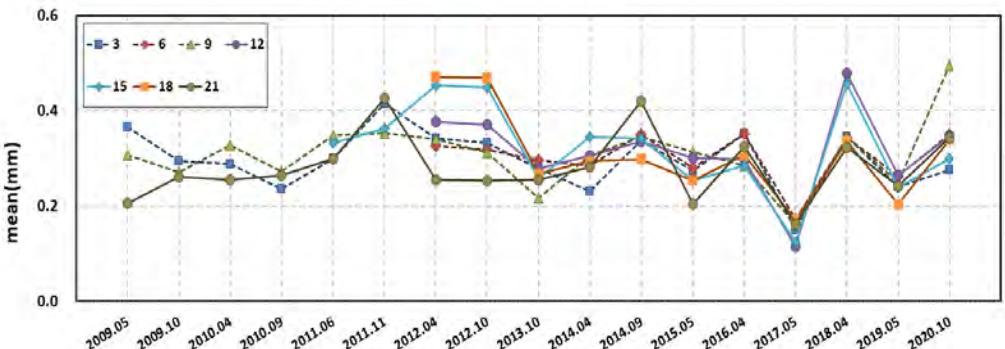
대 표 정점의 평균 입경 변 화

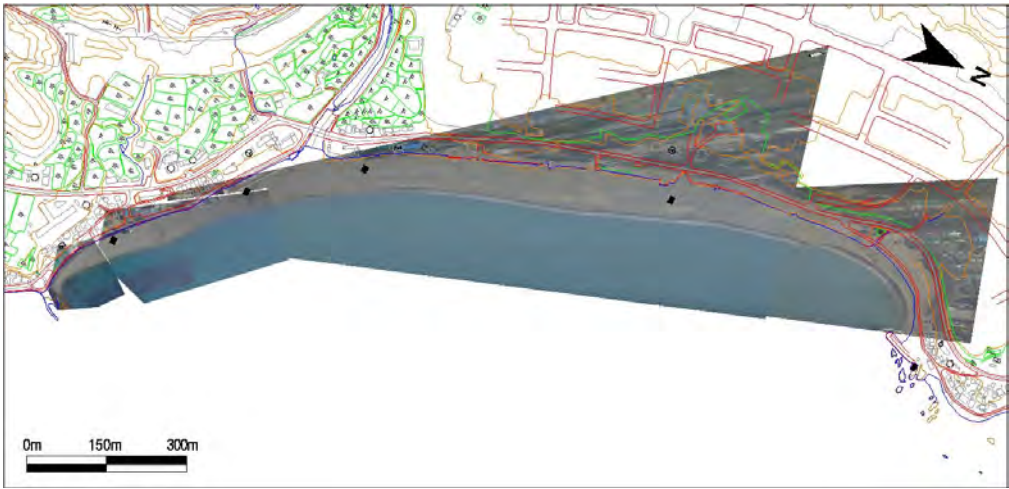
영상보정 기준점 측량 성과 검증

내용	<ul style="list-style-type: none"> ○ 측량 일자 : 2020년 4월 30일 ○ 측량 성과 : 4개 영상에 대하여 총 178개 영상보정기준점 좌표 획득 ○ 관측 범위 : 정자 해수욕장 전역

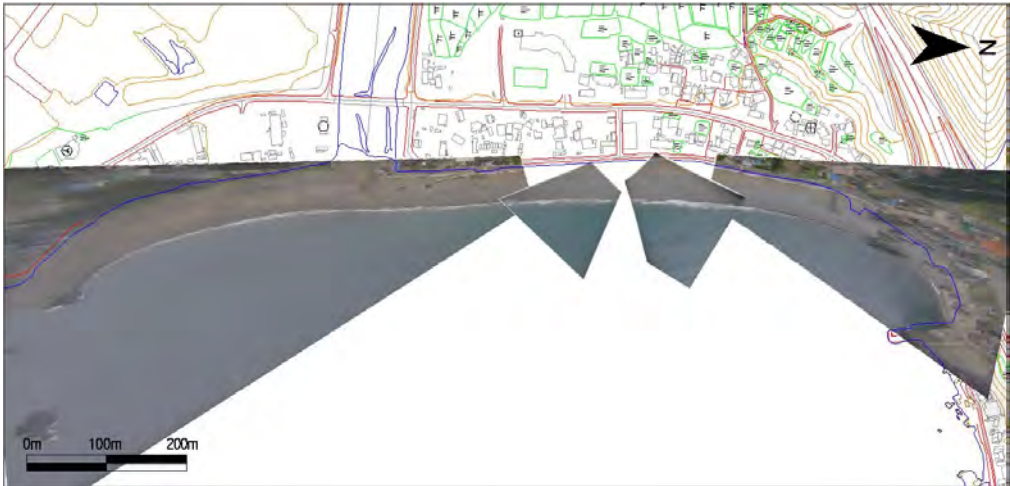
영상보정 기준점 측량 성과 검증

내용	<ul style="list-style-type: none"> ○ 측량 일자 : 2020년 4월 30일 ○ 측량 성과 : 4개 영상에 대하여 총 119개 영상보정기준점 좌표 획득 ○ 관측 범위 : 신명 해수욕장 전역

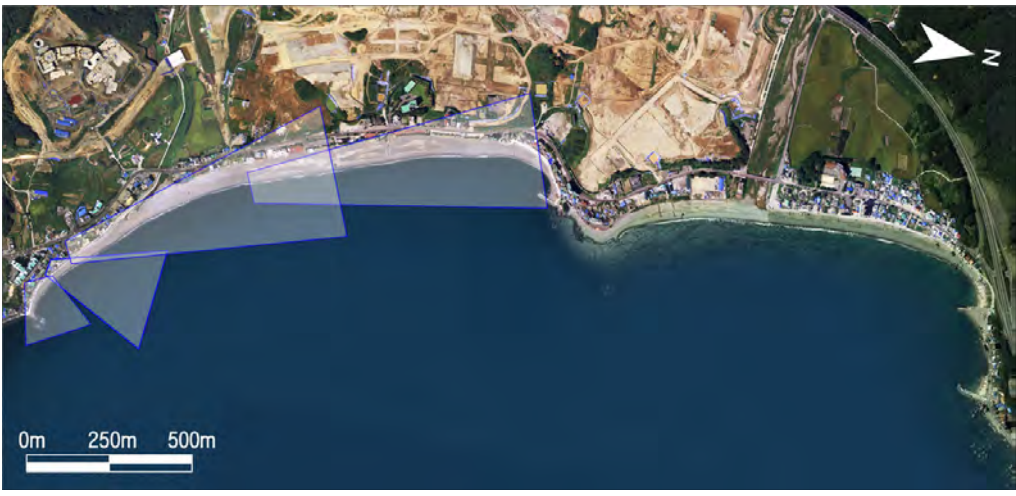
모니터링 범위

4) 해빈현황(정자 해변)

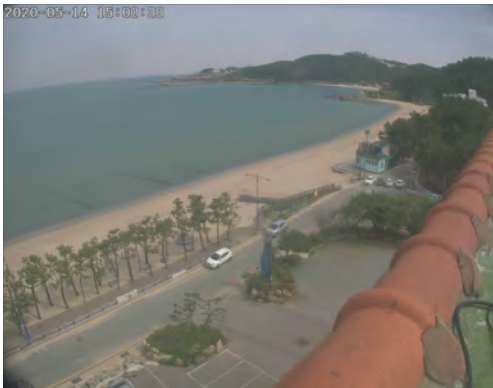
카메라코드	C1	C2
순간영상	 	 
평균영상

영상보정 기준점 측량	 	 
내용	<ul style="list-style-type: none"> ○ 측량 일자 : 2020년 3월 31일 ○ 측량 성과 : 5개 영상에 대하여 총 218개 영상보정기준점 좌표 획득 ○ 관측 범위 : 진하 해수욕장 전역(약 1,330m)

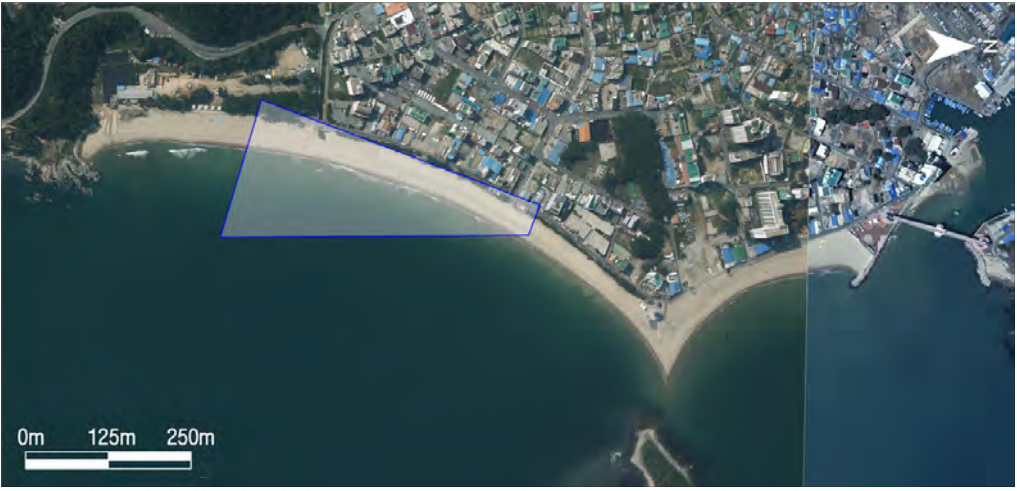
<p>모니터링 범위</p>

4) 해변현황(남측구간)

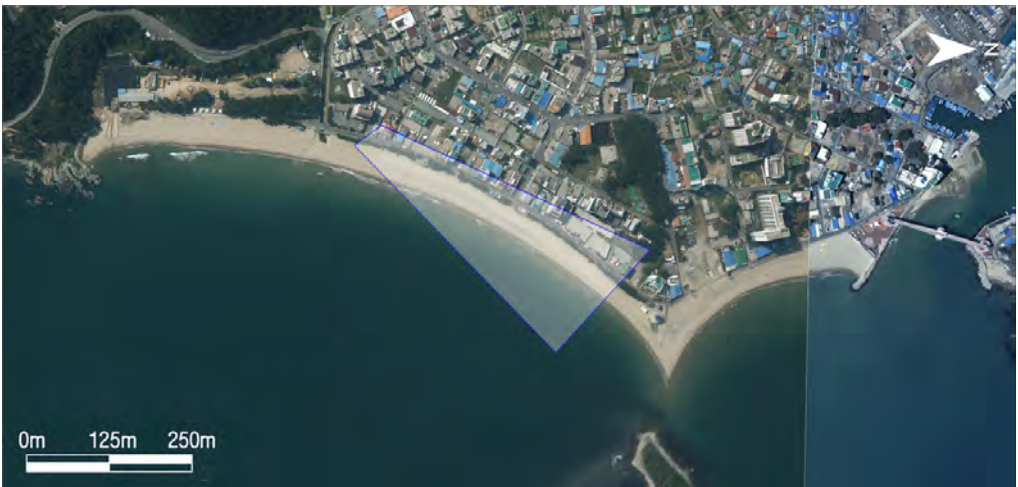
모니터링 범위

4) 해빈현황(중앙구간)

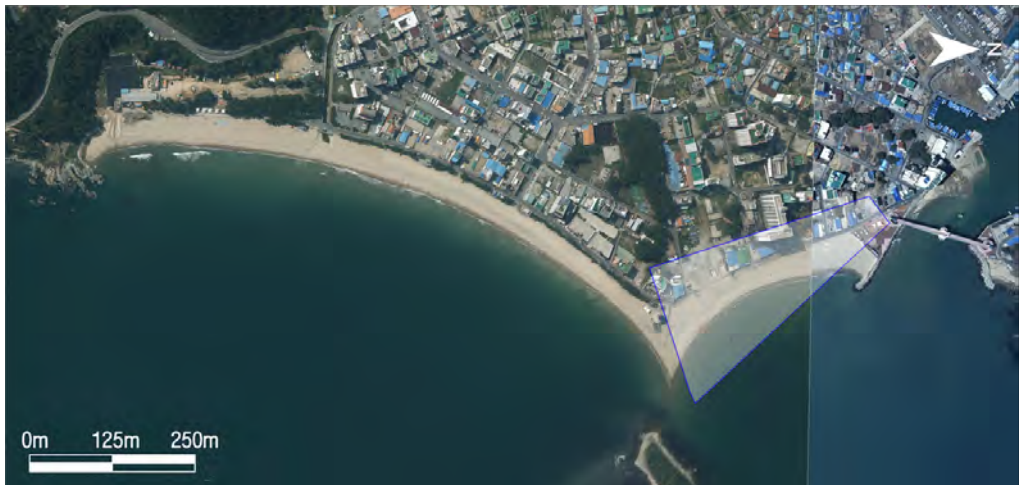
모니터링 범위

4) 해빈현황(북측구간)

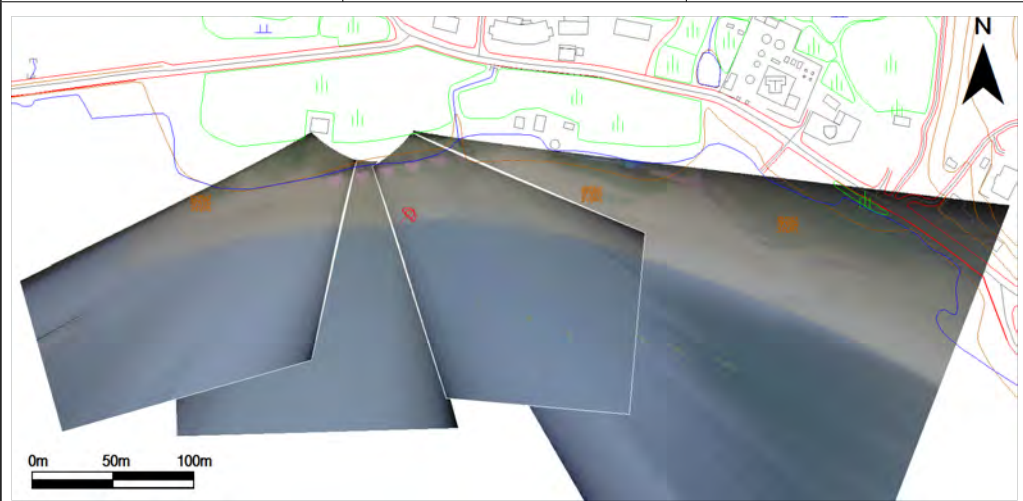
영상보정 기준점 측량 성과 검증

내용	<ul style="list-style-type: none"> ○ 측량 일자 : 2020년 5월 11일 ○ 측량 성과 : 4개 영상에 대하여 총 99개 영상보정기준점 좌표 획득 ○ 관측 범위 : 장골 해수욕장 전역(약 590m)

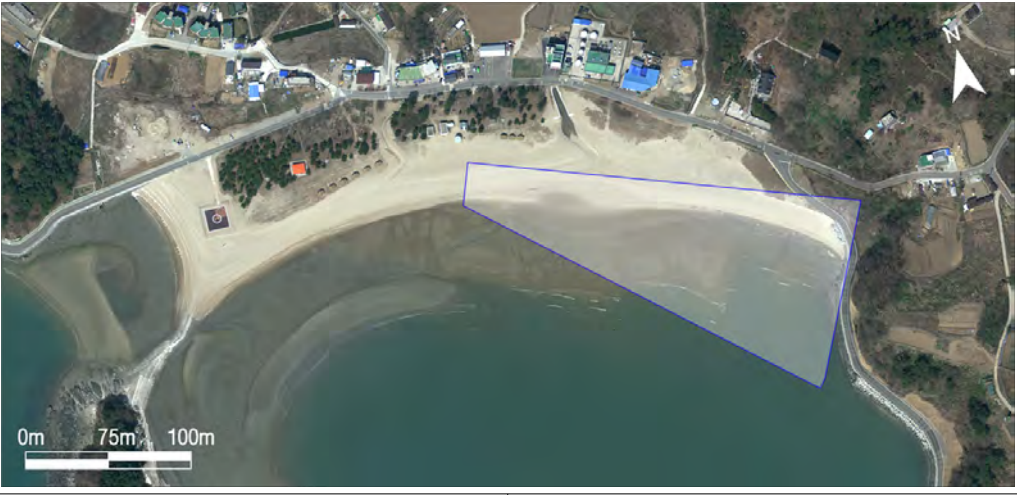
<p>모니터링 범위</p>

4) 해빈현황(동측구간)

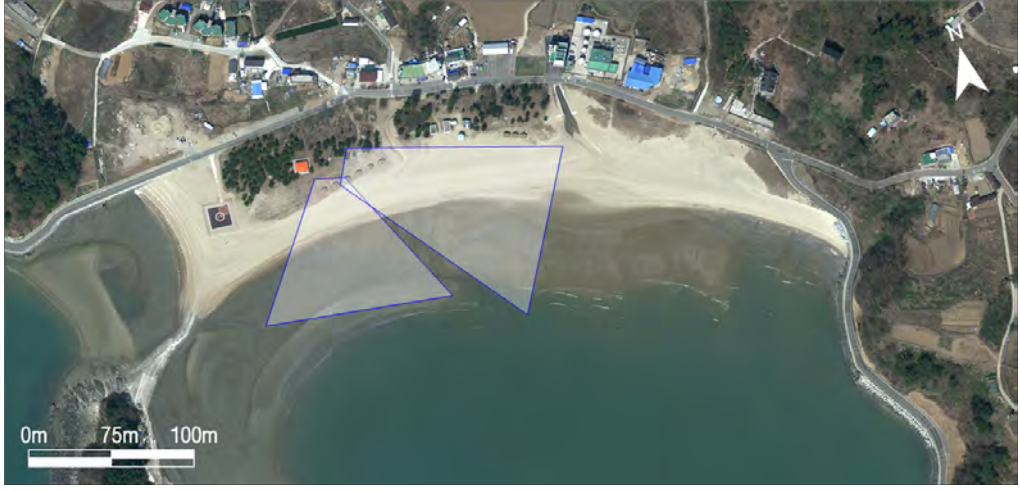
<p>모니터링 범위</p>

4) 해빈현황(중앙구간)

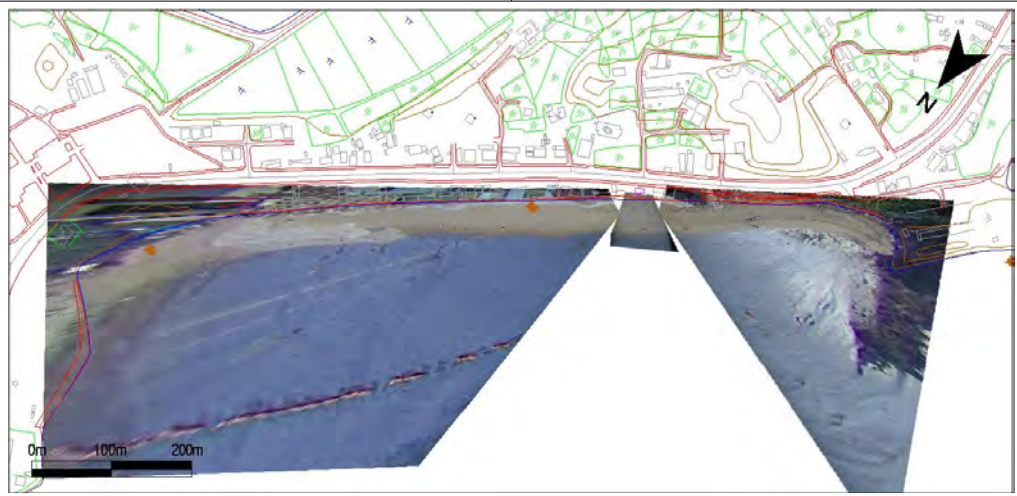
영상보정 기준점 측량 성과 검증

내용	<ul style="list-style-type: none"> ○ 측량 일자 : 2020년 4월 21일 ○ 측량 성과 : 3개 영상에 대하여 총 112개 영상보정기준점 좌표 획득 ○ 관측 범위 : 방아머리 해수욕장 전역(약 1,020m)

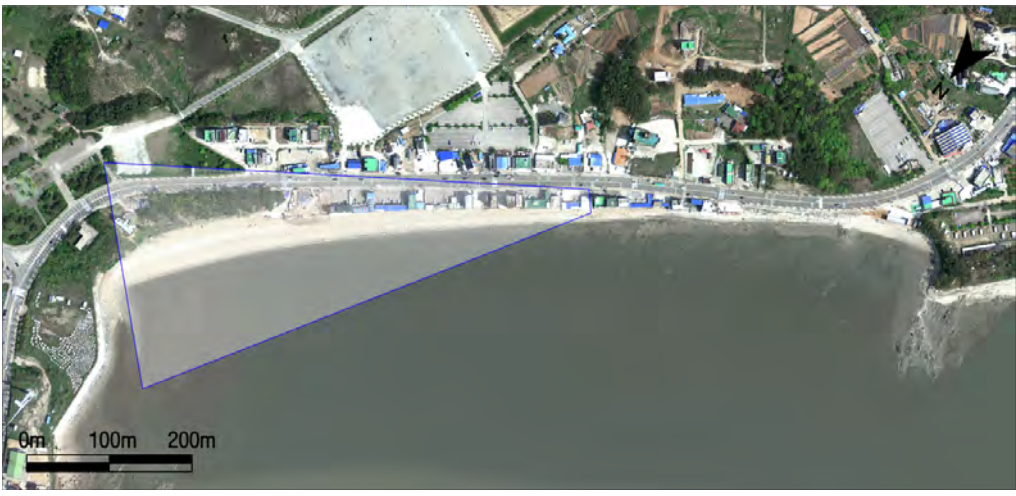
모니터링 범위

4) 해빈현황(북측구간)

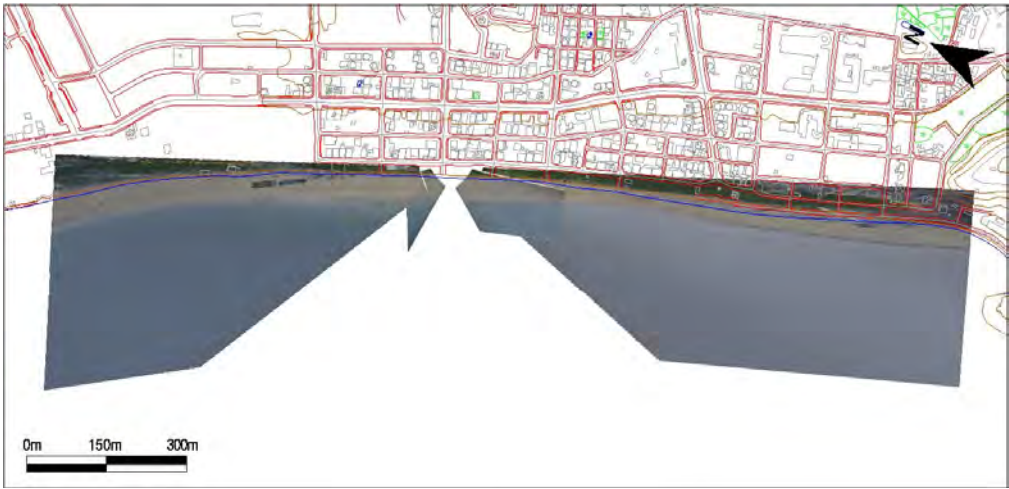
영상보정 기준점 측량 성과 검증

내용	<ul style="list-style-type: none"> ○ 측량 일자 : 2020년 10월 18일 ○ 측량 성과 : 4개 영상에 대하여 총 202개 영상보정기준점 좌표 획득 ○ 관측 범위 : 대천 해수욕장 남측~중앙

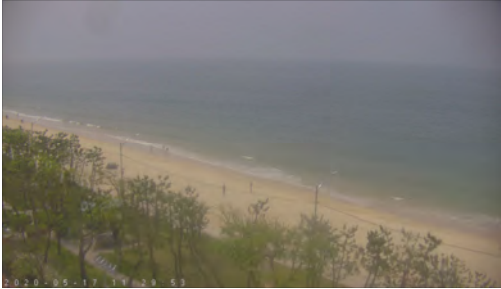
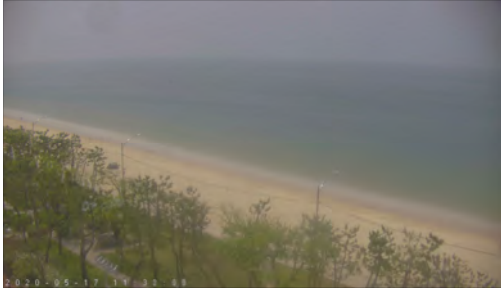
카메라코드	C5	C6
순간영상

2) 관측영상 및 GCP 측량 결과(블루모텔)

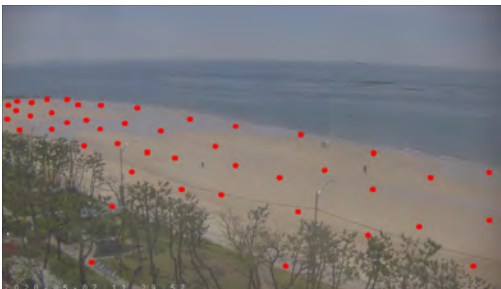
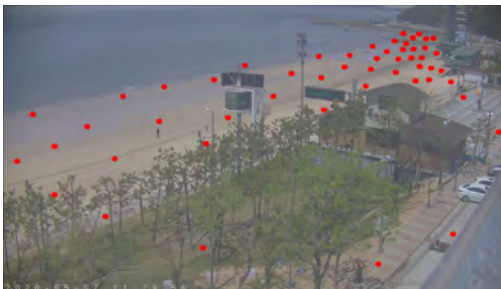
영상보정 기준점 측량

내용	<ul style="list-style-type: none"> ○ 측량 일자 : 2020년 10월 18일 ○ 측량 성과 : 2개 영상에 대하여 총 97개 영상보정기준점 좌표 획득 ○ 관측 범위 : 대천 해수욕장 북측

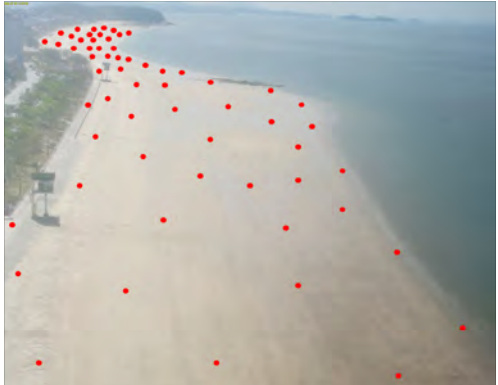
영상보정 기준점 측량

내용	<ul style="list-style-type: none"> ○ 측량 일자 : 2020년 4월 16일 ○ 측량 성과 : 2개 영상에 대하여 총 93개 영상보정기준점 좌표 획득 ○ 관측 범위 : 대천 해수욕장 북측~중앙

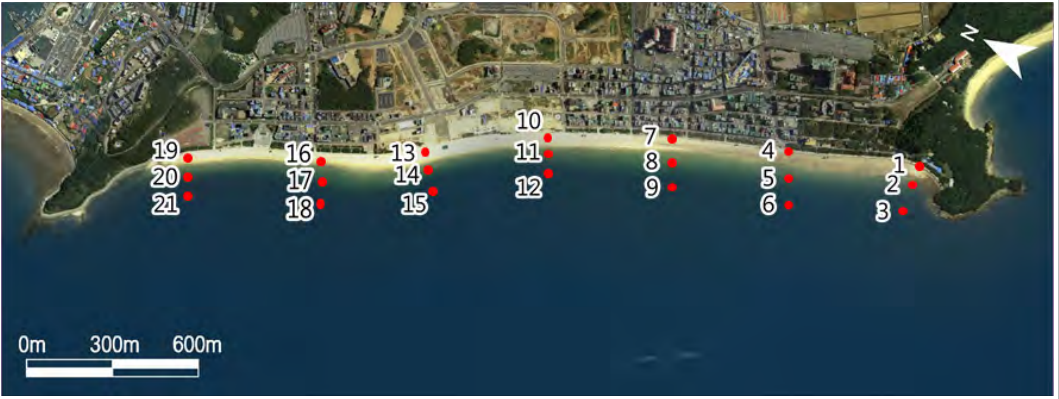
채취일자	2020. 4. 16.	기선 수	7
정점 위치도

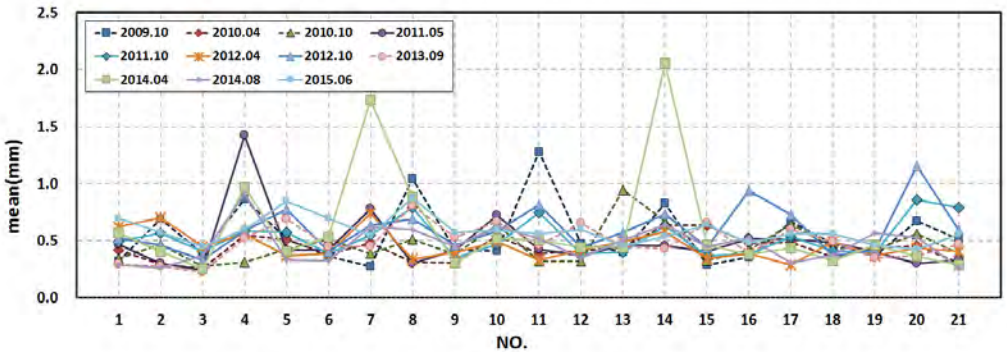
2010년 ~ 2015년 표 층 퇴적물 정점별 평균입경 분포도

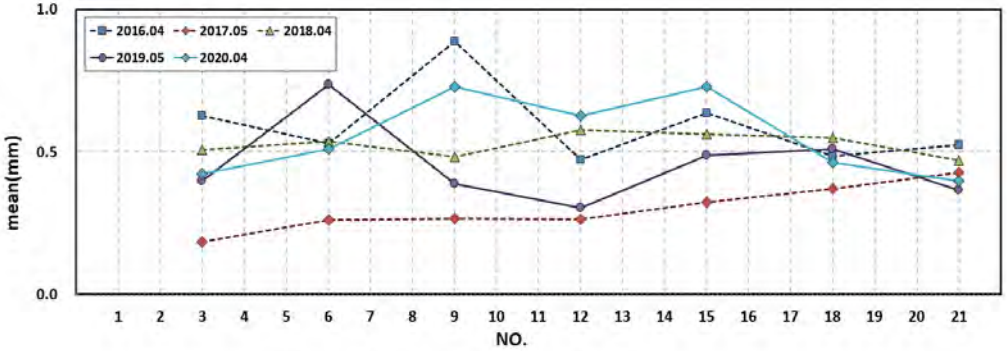
2016년 ~ 2020년 표 층 퇴적물 정점별 평균입경 분포도
