2020년 연안침식 실태조사

귀 기관과 계약 체결한 「2020년 연안침식 실태조사」용역에 대한 최종보고서를 과업지시서에 따라 제출합니다.

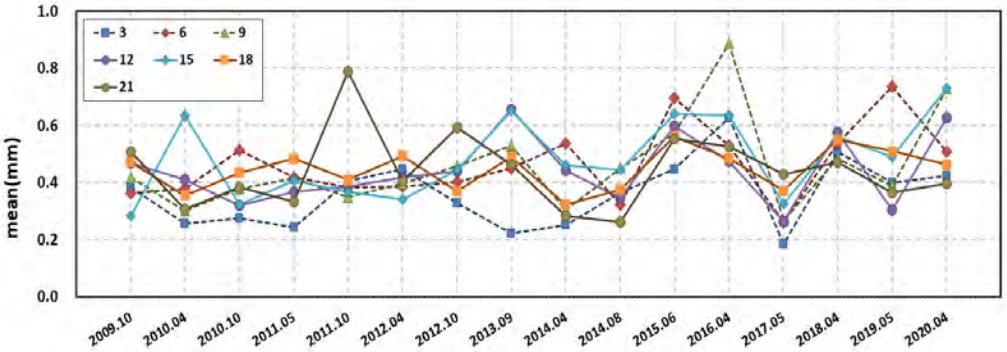
대 표 정점의 평균 입 경 변 화

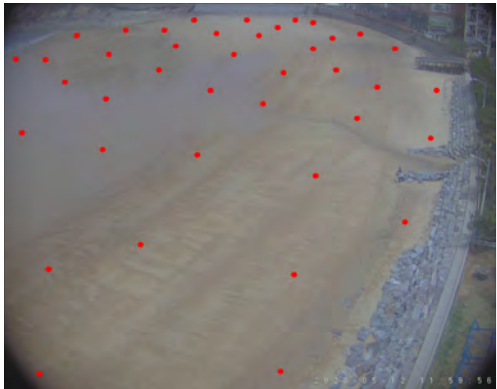
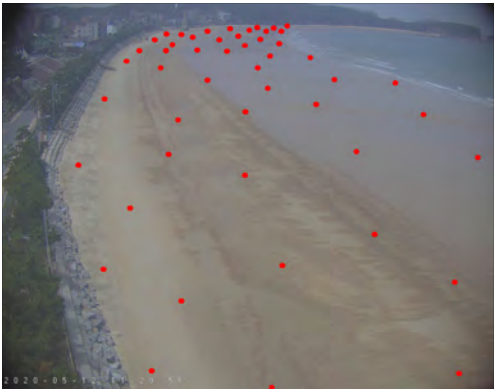
영상보정 기준점 측량

내용	<ul style="list-style-type: none"> ○ 측량 일자 : 2020년 4월 14일 ○ 측량 성과 : 3개 영상에 대하여 총 113개 영상보정기준점 좌표 획득 ○ 관측 범위 : 만리포 해수욕장 북측~중앙

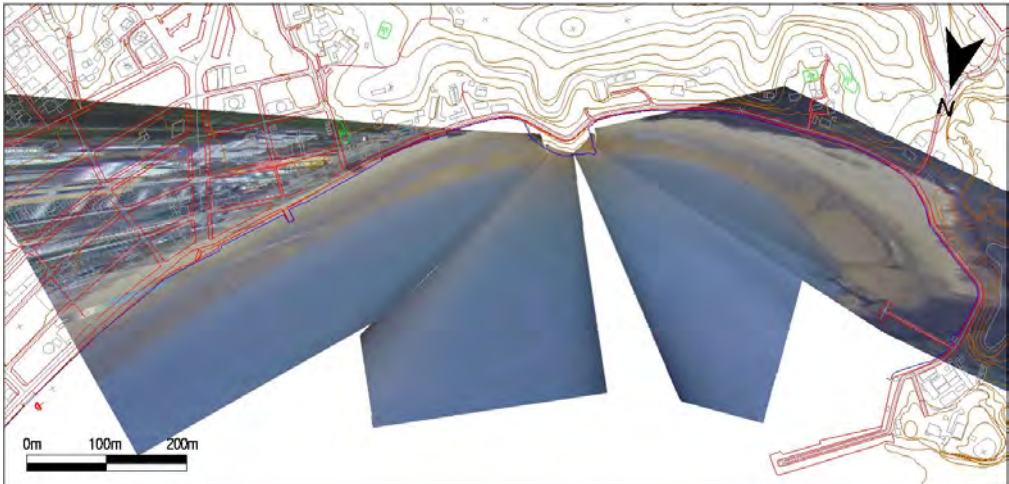
영상보정 기준점 측량 성과 검증

내용	<ul style="list-style-type: none"> ○ 측량 일자 : 2020년 4월 14일 ○ 측량 성과 : 4개 영상에 대하여 총 156개 영상보정기준점 좌표 획득 ○ 관측 범위 : 만리포 해수욕장 중앙~남측

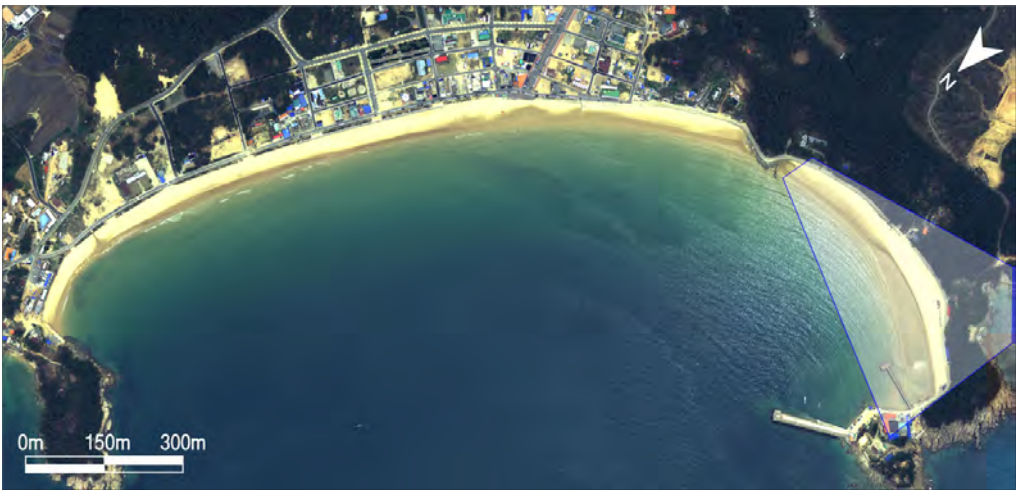
모니터링 범위

4) 해변현황(남측구간)

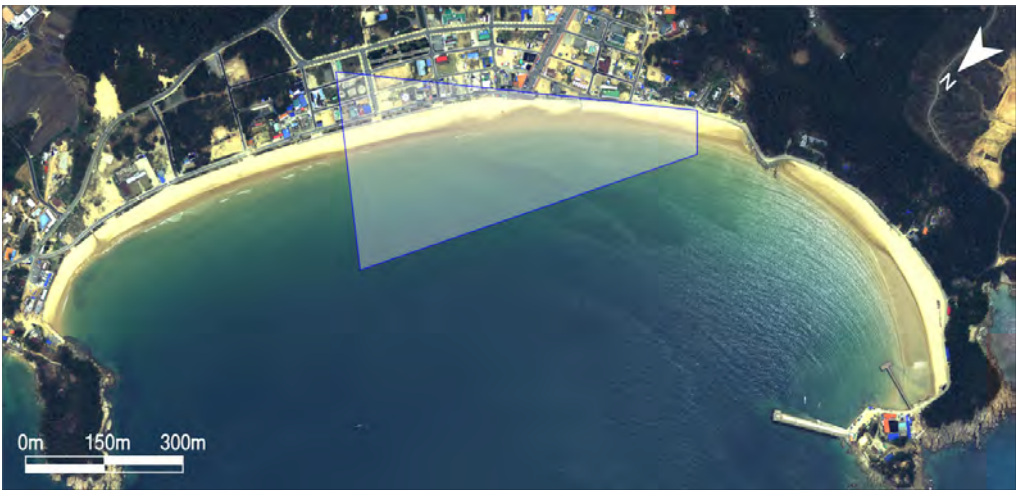
모니터링 범위

4) 해빈현황(중앙구간)

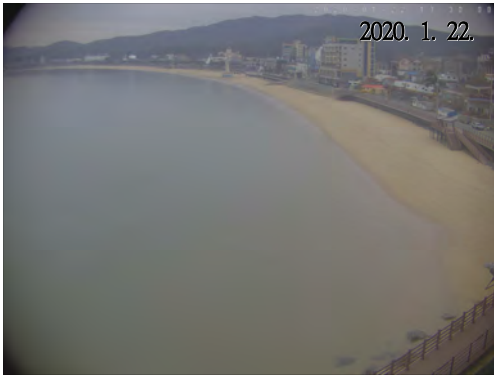
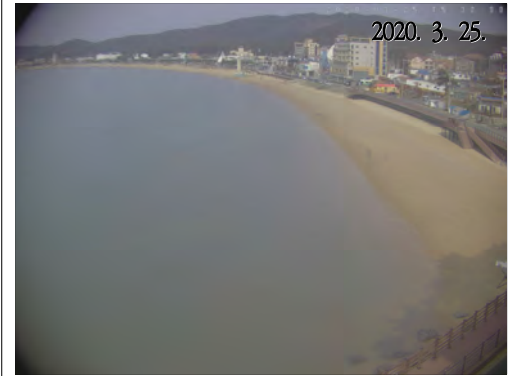
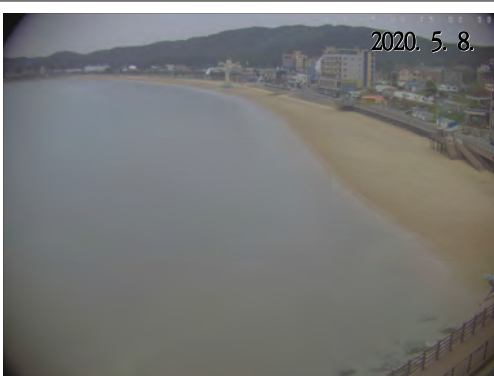
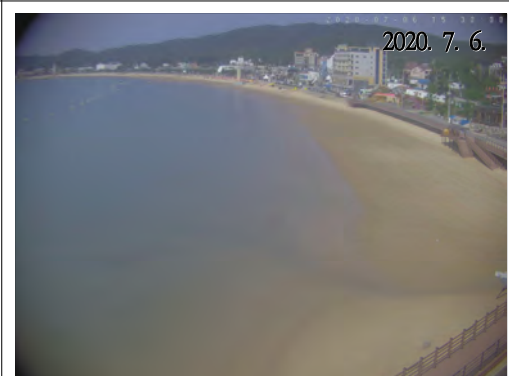
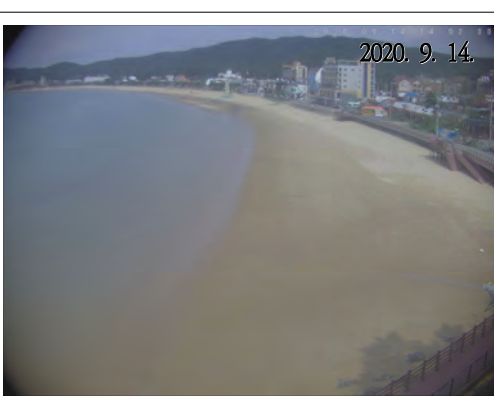
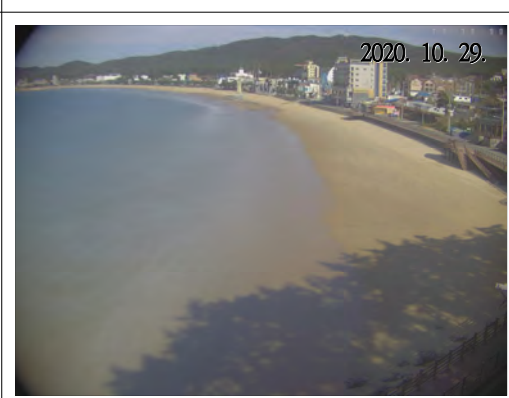
시기별 영상

2020. 1. 22.

2020. 3. 25.

2020. 5. 8.

2020. 7. 6.

2020. 9. 14.

2020. 10. 29.

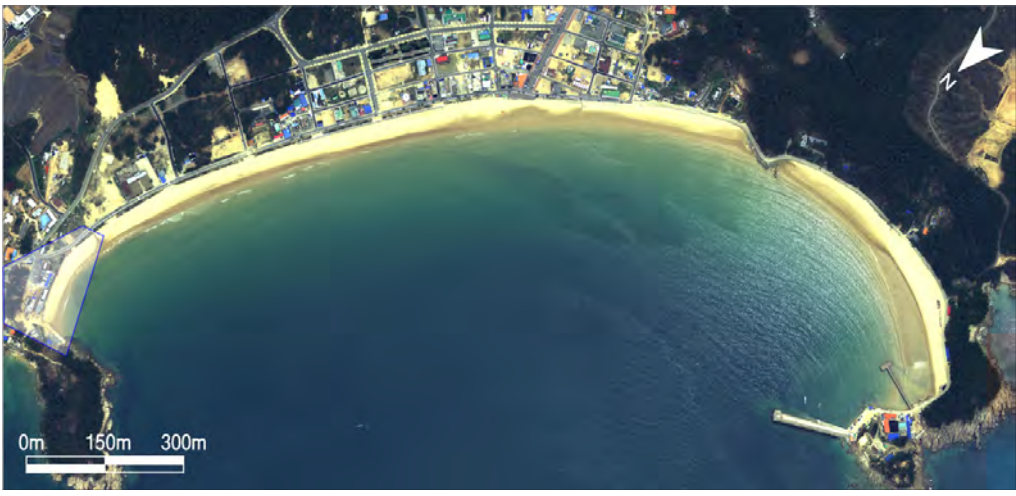
모니터링 범위

4) 해변현황(북측구간)

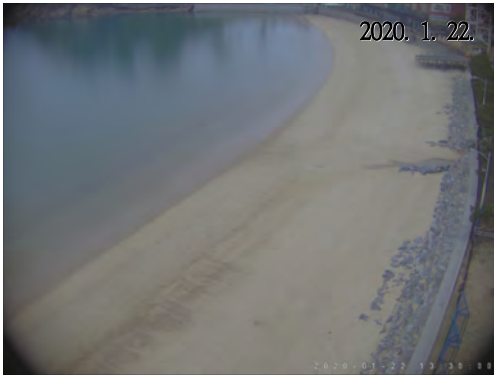
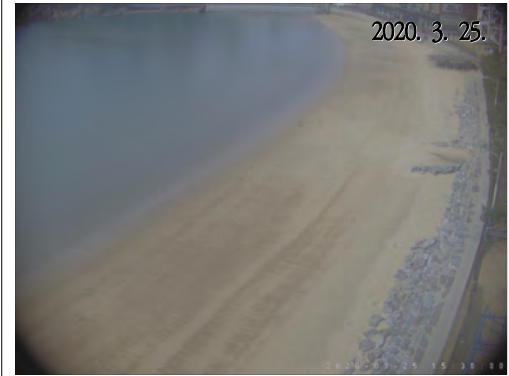
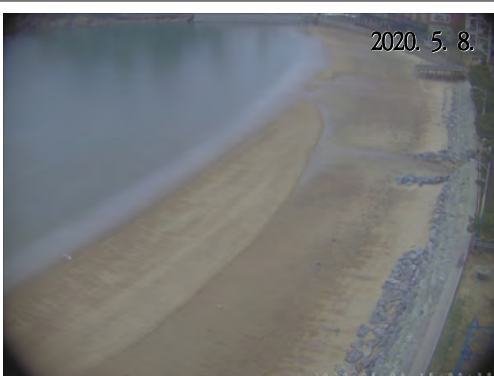
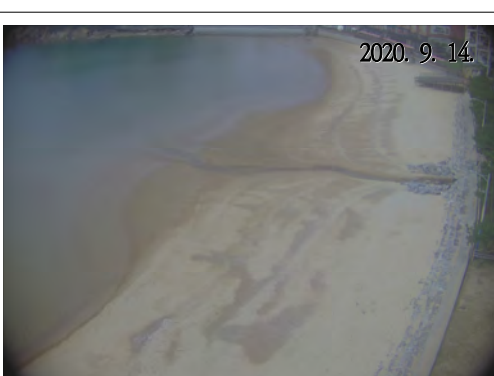
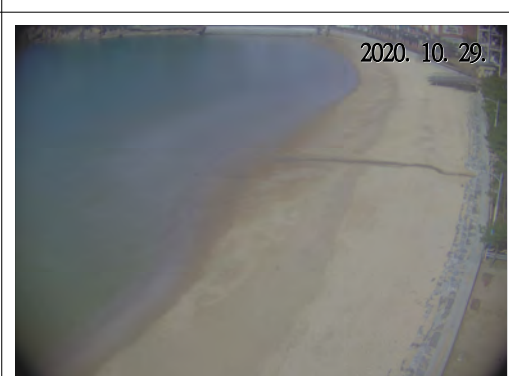
시기별 영상

<p>2020. 1. 22.</p>

<p>2020. 3. 25.</p>

<p>2020. 5. 8.</p>

<p>2020. 7. 6.</p>

<p>2020. 9. 14.</p>

<p>2020. 10. 29.</p>

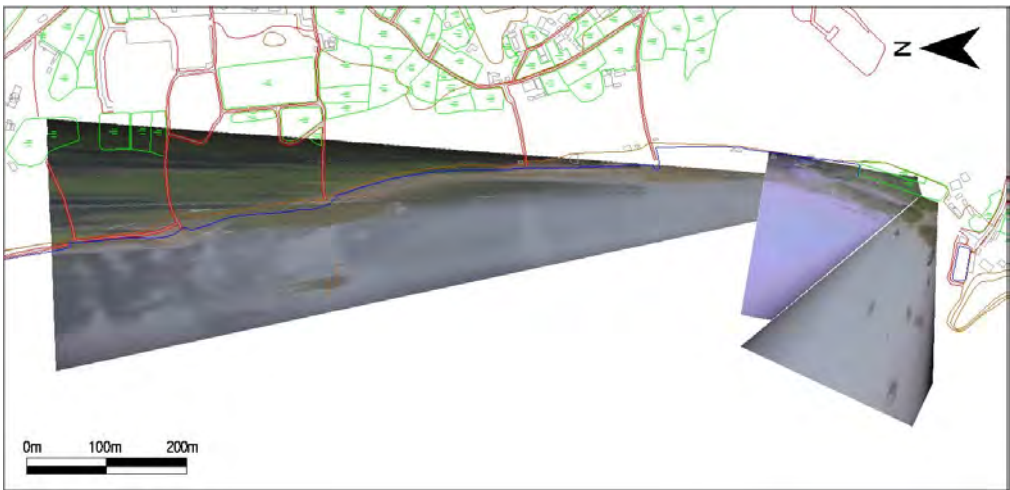
영상보정 기준점 측량 성과 검증

내용	<ul style="list-style-type: none"> ○ 측량 일자 : 2020년 10월 19일 ○ 측량 성과 : 3개 영상에 대하여 총 98개 영상보정기준점 좌표 획득 ○ 관측 범위 : 송림리 해안 전역(약 1,140m)

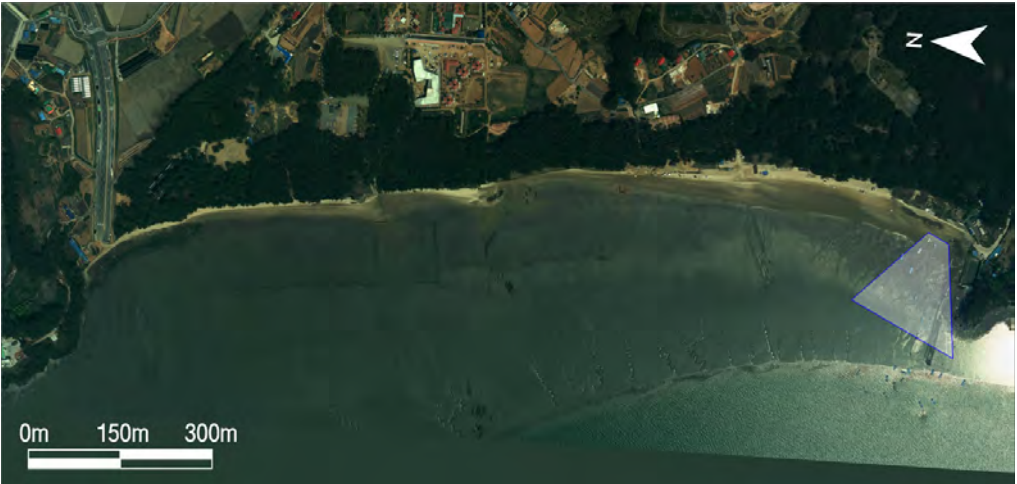
<p>모니터링 범위</p>

4) 해변현황(남측구간)

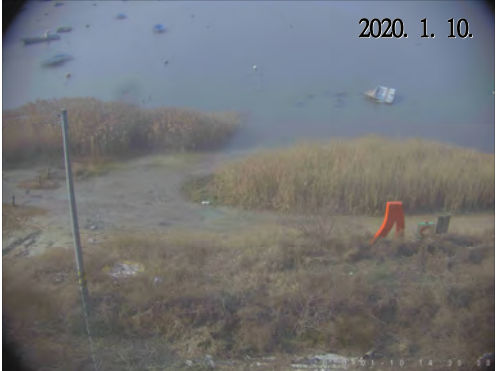
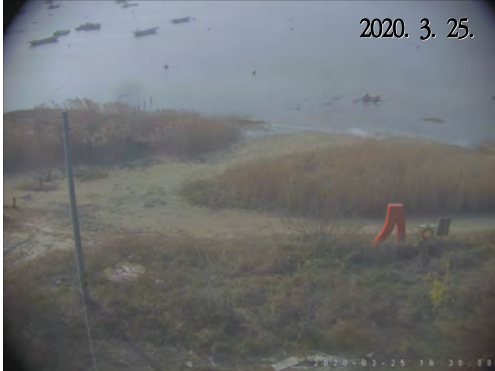
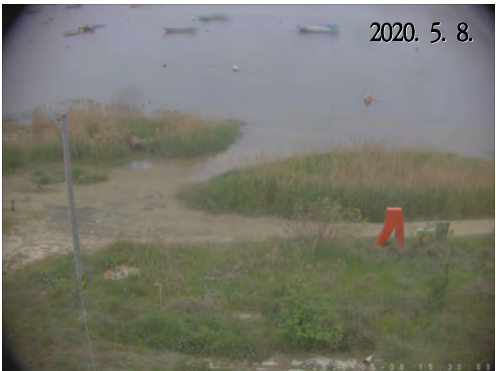
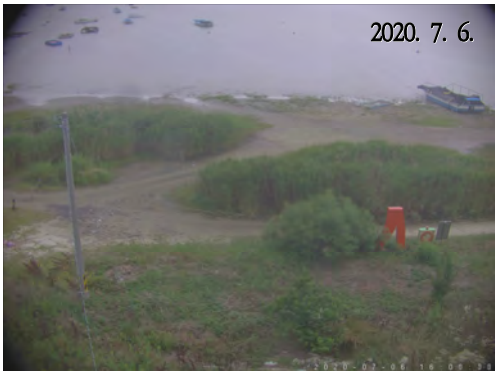
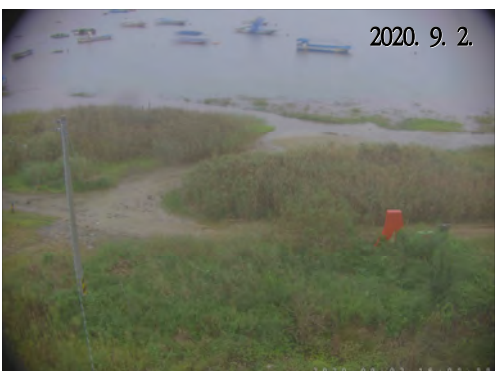
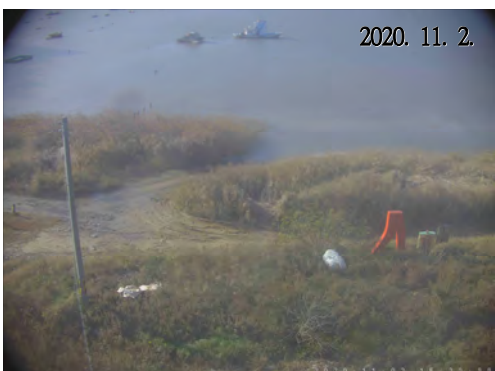
<p>시기별 영상</p>	<div data-bbox="371 831 868 1200"> <p>2020. 1. 10.</p>

</div> <div data-bbox="892 831 1388 1200"> <p>2020. 3. 25.</p>

</div> <div data-bbox="371 1223 868 1592"> <p>2020. 5. 8.</p>

</div> <div data-bbox="892 1223 1388 1592"> <p>2020. 7. 6.</p>

</div> <div data-bbox="371 1615 868 1984"> <p>2020. 9. 2.</p>

</div> <div data-bbox="892 1615 1388 1984"> <p>2020. 11. 2.</p>

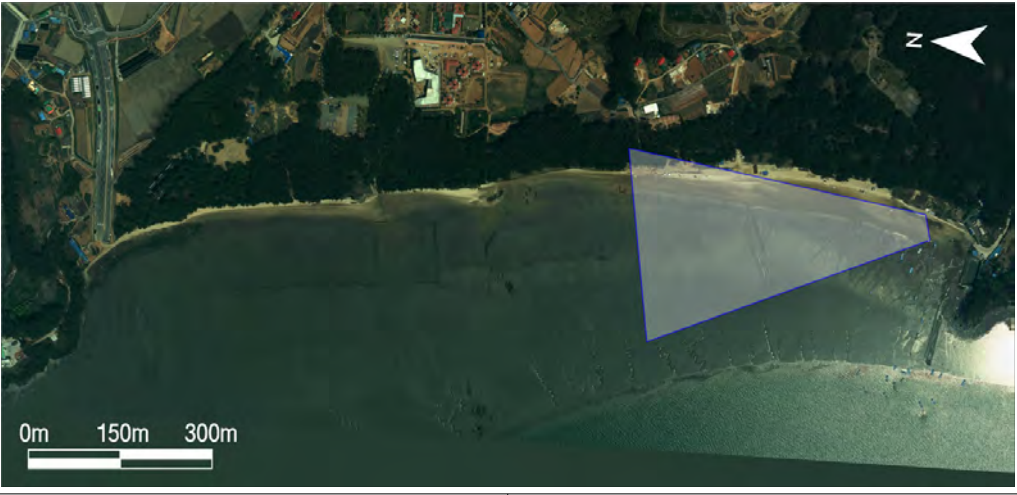
모니터링 범위

4) 해빈현황(중앙구간)

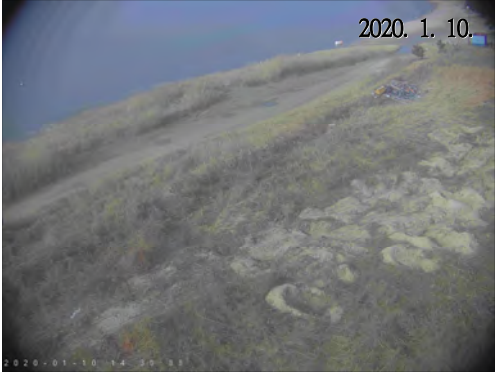
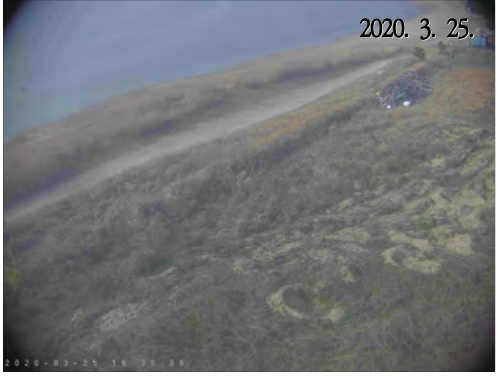
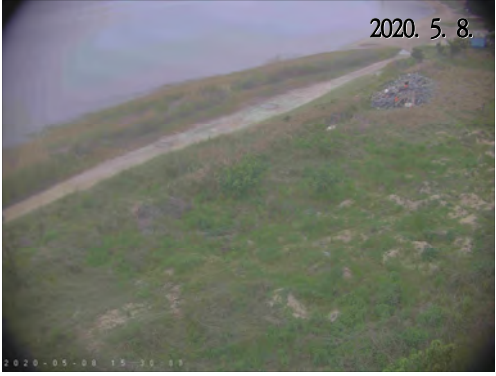
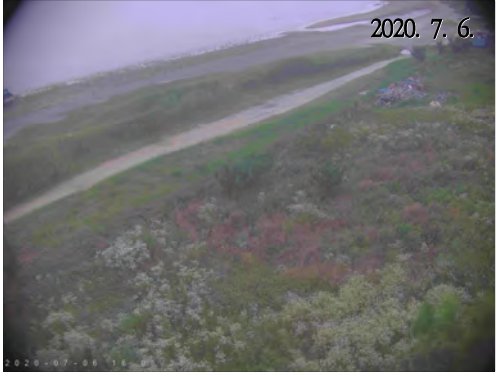
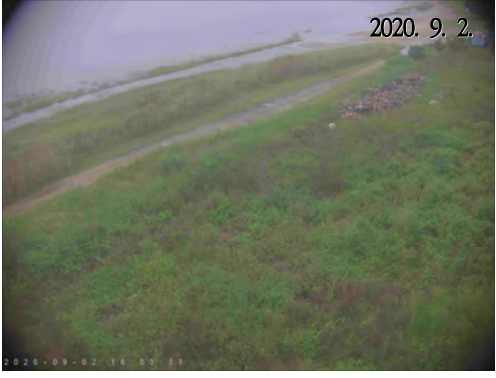
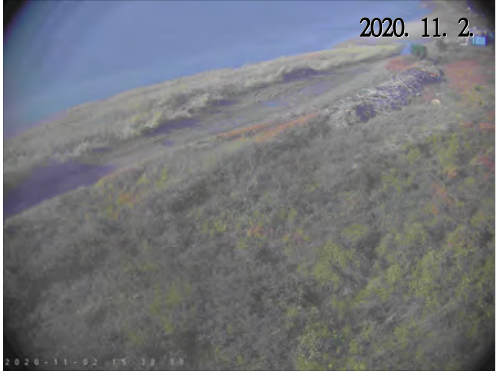
시기별 영상	<div data-bbox="371 831 868 1205"> <p>2020. 1. 10.</p>

</div> <div data-bbox="892 831 1393 1205"> <p>2020. 3. 25.</p>

</div> <div data-bbox="371 1227 868 1601"> <p>2020. 5. 8.</p>

</div> <div data-bbox="892 1227 1393 1601"> <p>2020. 7. 6.</p>

</div> <div data-bbox="371 1624 868 2000"> <p>2020. 9. 2.</p>

</div> <div data-bbox="892 1624 1393 2000"> <p>2020. 11. 2.</p>

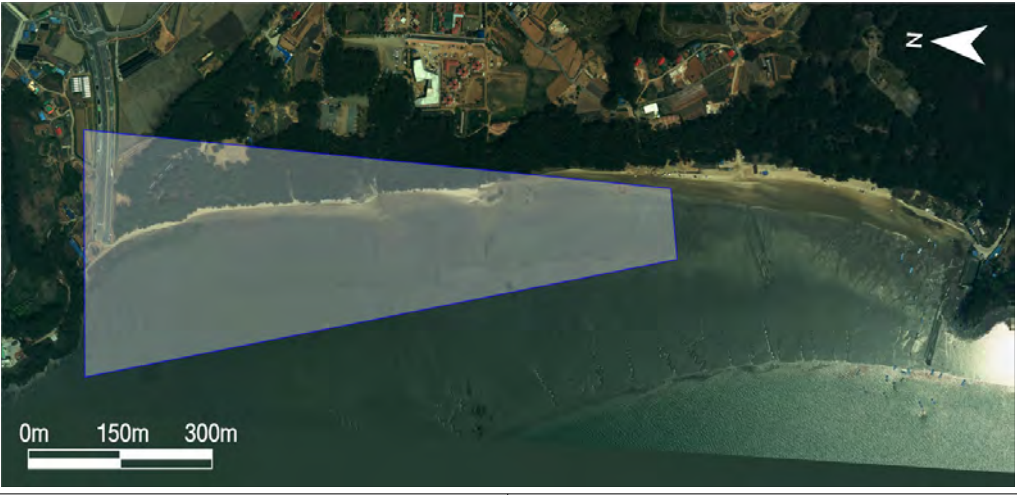
<p>모니터링 범위</p>

4) 해빈현황(북측구간)

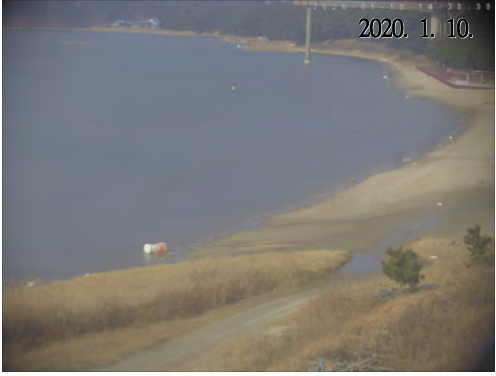
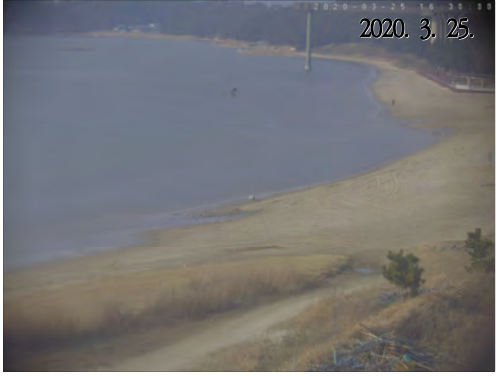
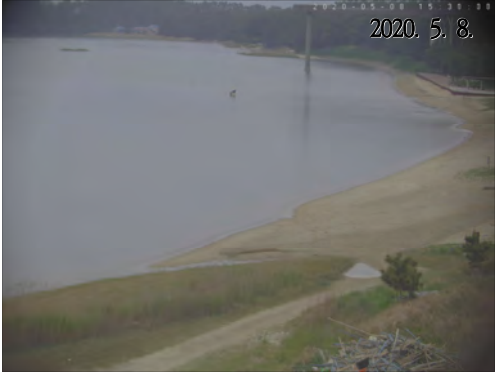
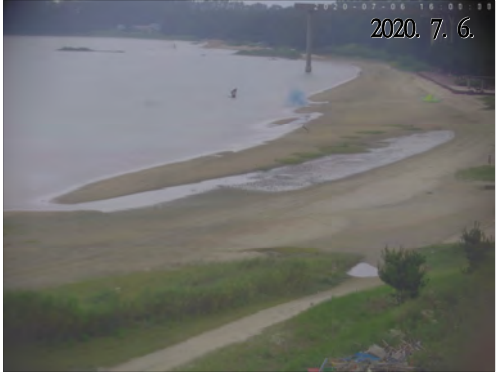
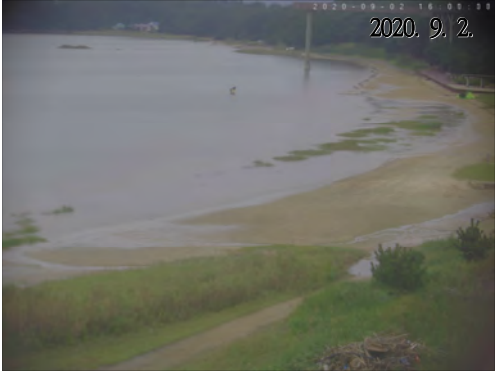
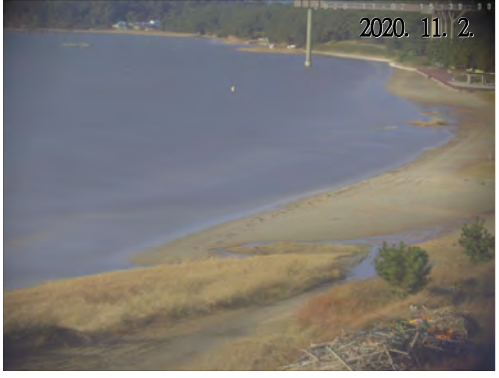
<p>시기별 영상</p>	<div data-bbox="371 831 868 1205"> <p>2020. 1. 10.</p>

</div> <div data-bbox="892 831 1393 1205"> <p>2020. 3. 25.</p>

</div> <div data-bbox="371 1227 868 1601"> <p>2020. 5. 8.</p>

</div> <div data-bbox="892 1227 1393 1601"> <p>2020. 7. 6.</p>

</div> <div data-bbox="371 1624 868 2000"> <p>2020. 9. 2.</p>

</div> <div data-bbox="892 1624 1393 2000"> <p>2020. 11. 2.</p>

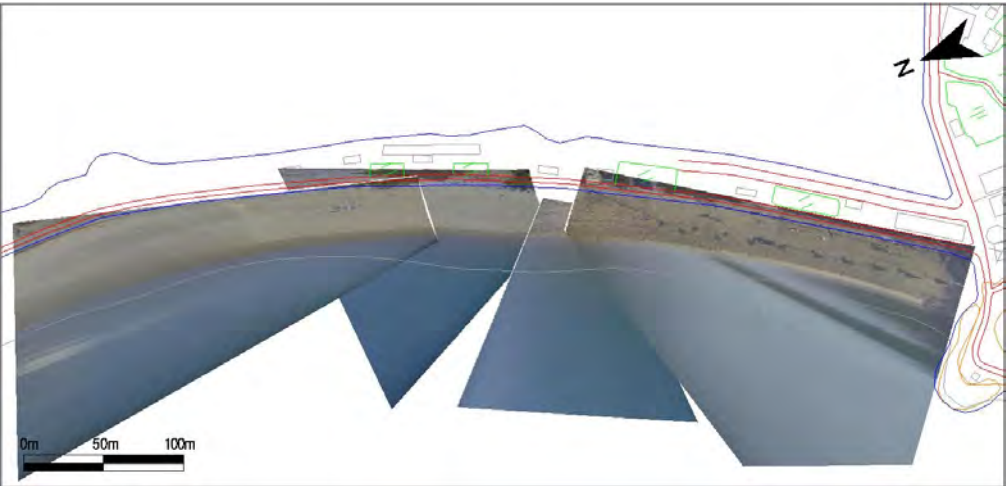
영상보정 기준점 측량 성과 검증

내용	<ul style="list-style-type: none"> ○ 측량 일자 : 2020년 4월 13일 ○ 측량 성과 : 4개 영상에 대하여 총 160개 영상보정기준점 좌표 획득 ○ 관측 범위 : 선유도 해수욕장 전역(약 610m)

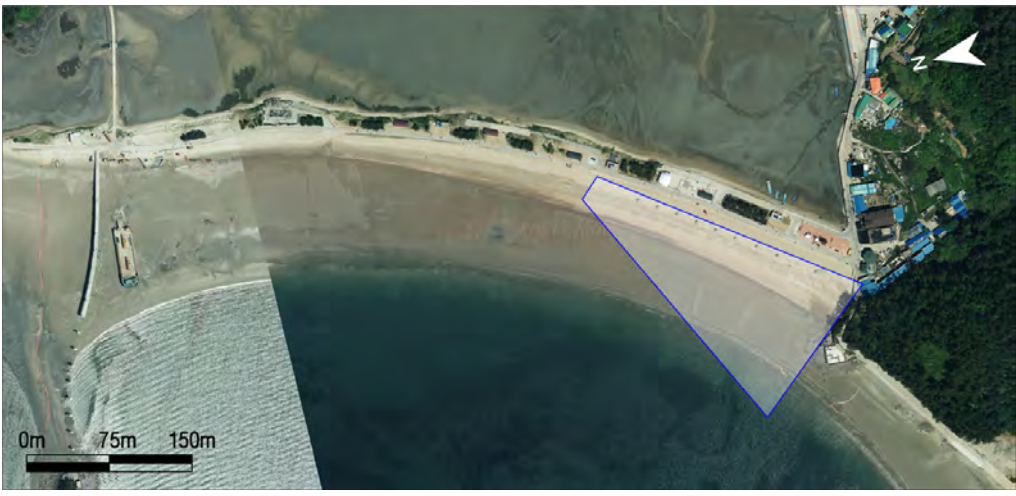
모니터링 범위

4) 해빈현황(남측구간)

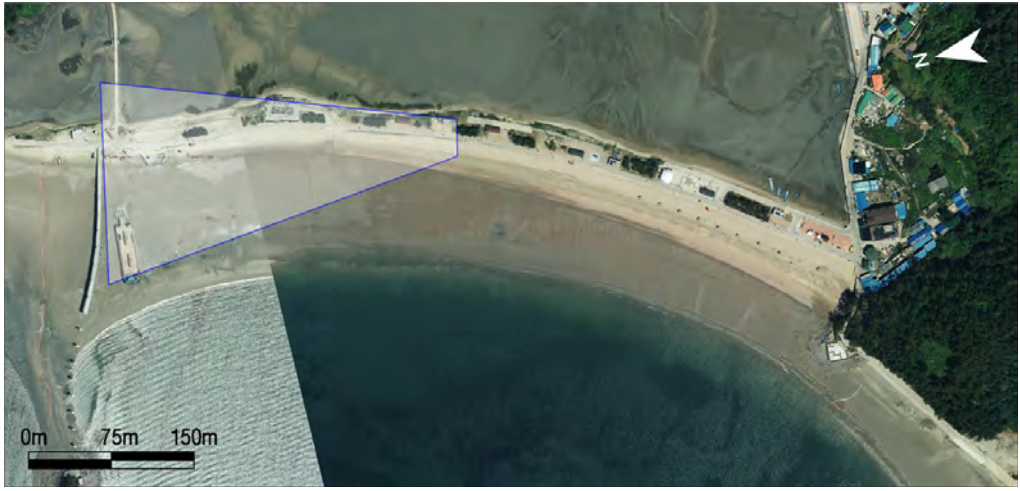
모니터링 범위

4) 해빈현황(북측구간)

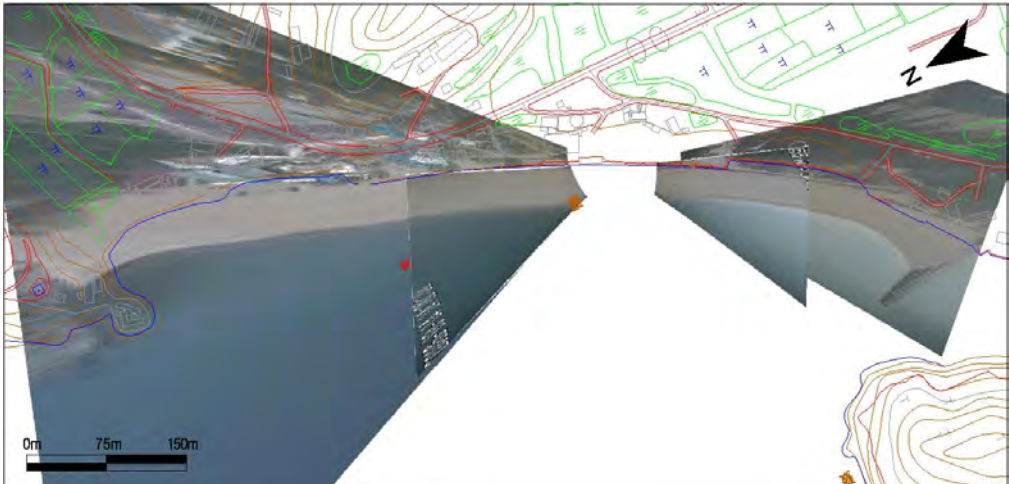
영상보정 기준점 측량 성과 검증

내용	<ul style="list-style-type: none"> ○ 측량 일자 : 2020년 10월 20일 ○ 측량 성과 : 4개 영상에 대하여 총 149개 영상보정기준점 좌표 획득 ○ 관측 범위 : 변산 해수욕장 전역(약 710m)

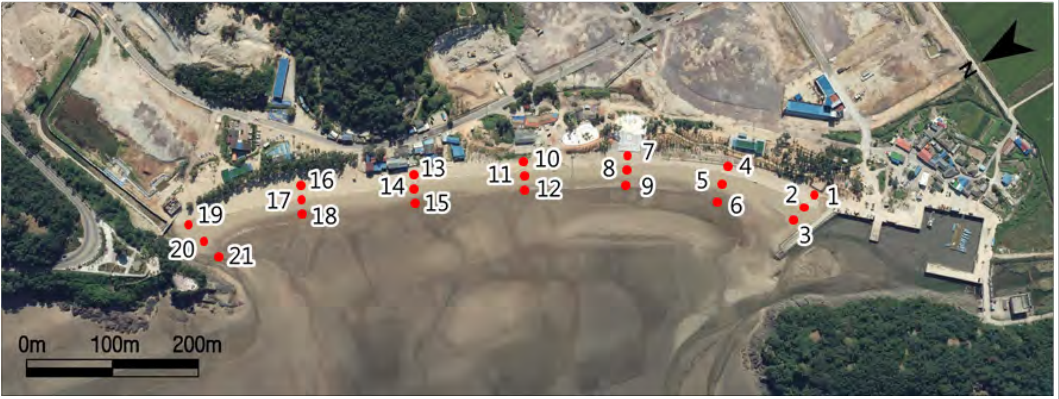
채취일자	2020. 10. 20.	기선 수	7
정점 위치도

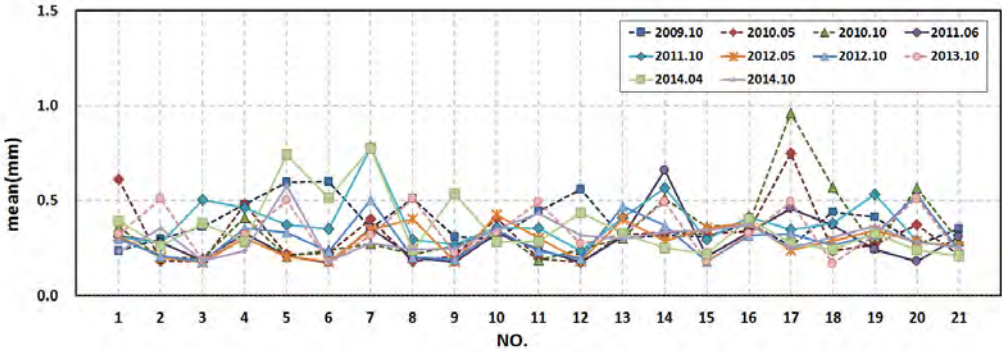
2009년 ~ 2014년 표 층 퇴적물 정점별 평균입경 분포도

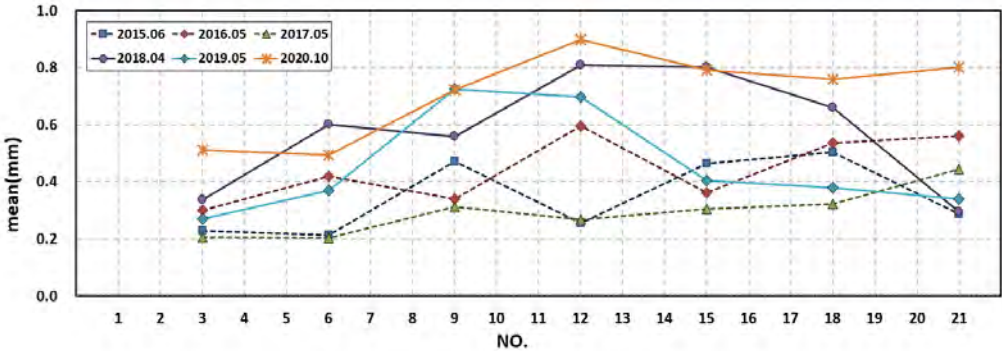
2015년 ~ 2020년 표 층 퇴적물 정점별 평균입경 분포도

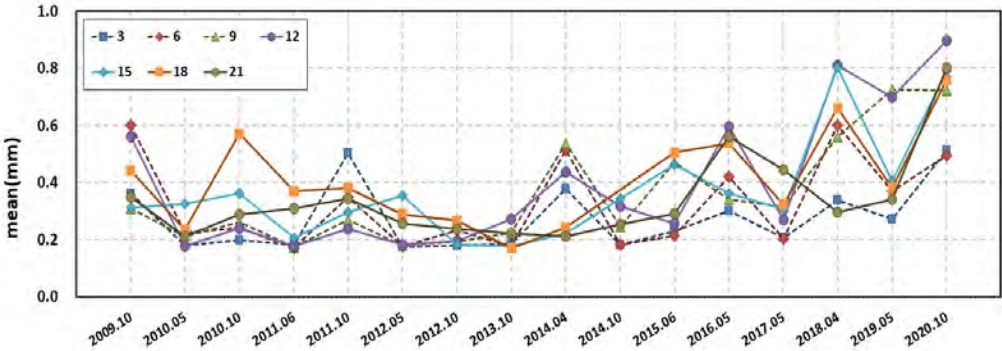
대 표 정점의 평균 입경 변 화

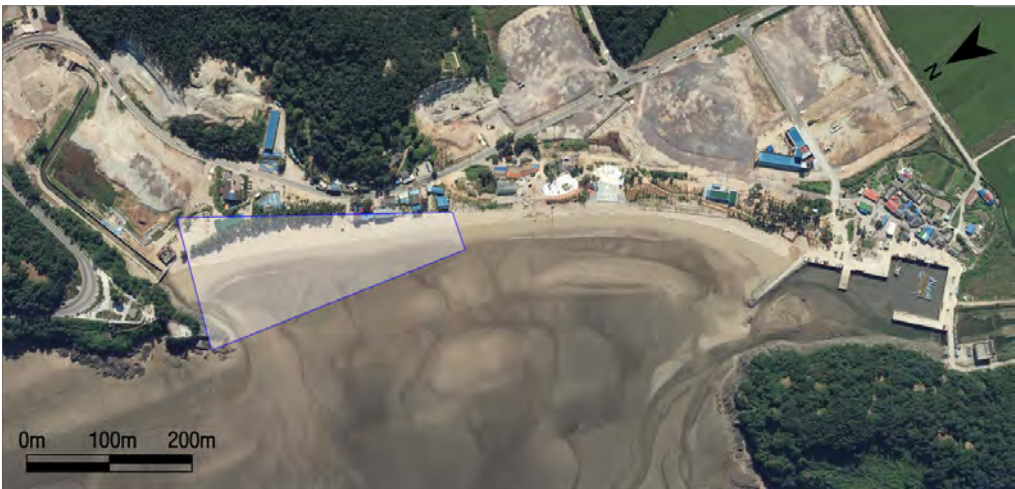
모니터링 범위

4) 해변현황(북측구간)

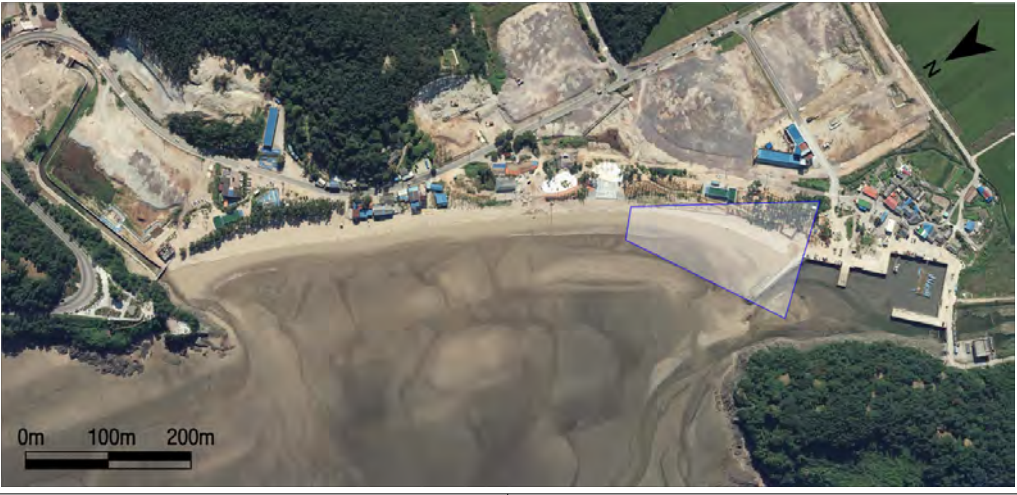
<p>모니터링 범위</p>

4) 해변현황(남측구간)

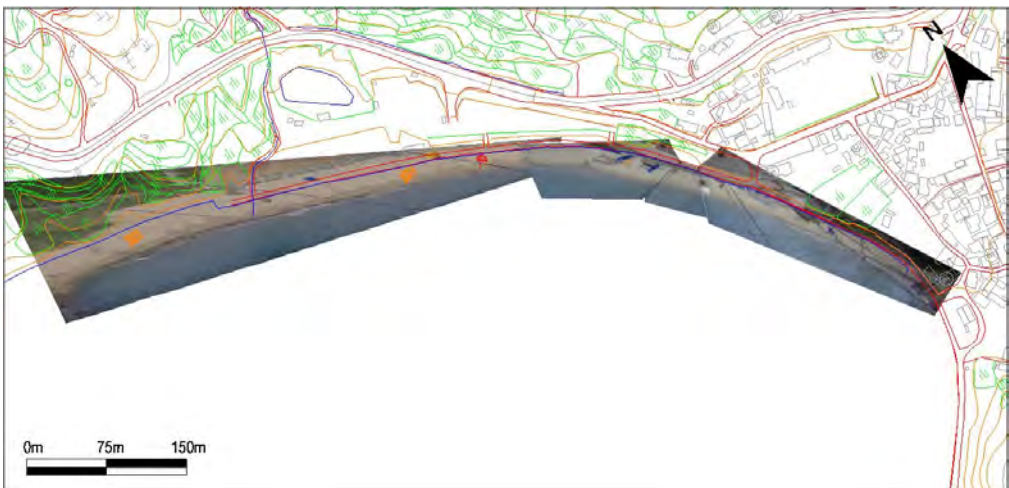
영상보정 기준점 측량 성과 검증

내용	<ul style="list-style-type: none"> ○ 측량 일자 : 2020년 4월 7일 ○ 측량 성과 : 4개 영상에 대하여 총 142개 영상보정기준점 좌표 획득 ○ 관측 범위 : 구조라 해수욕장 전역(약 870m)

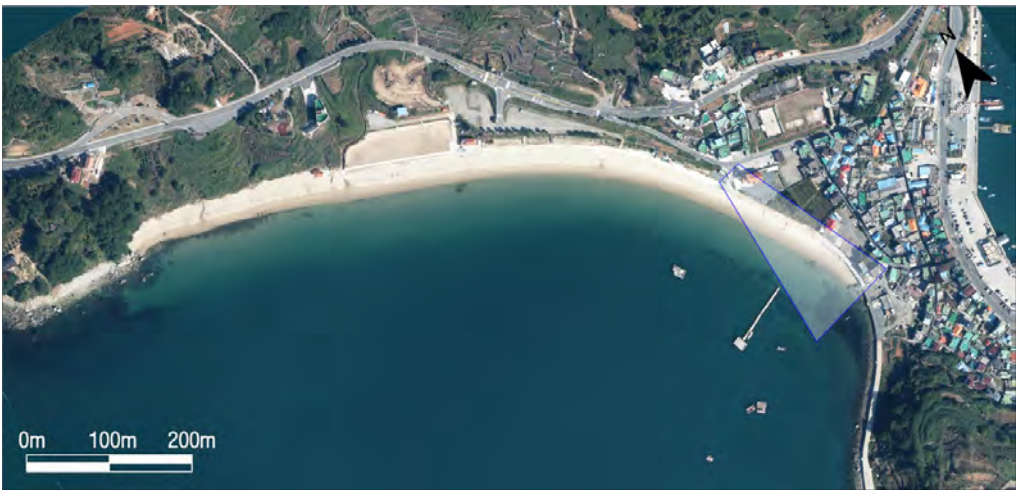
모니터링 범위

4) 해변현황(동측구간)

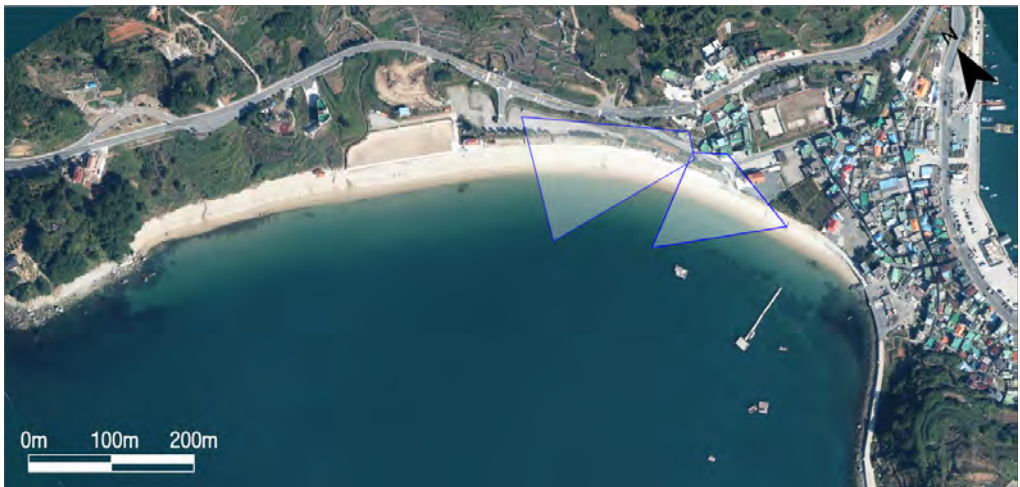
모니터링 범위

4) 해변현황(중앙구간)

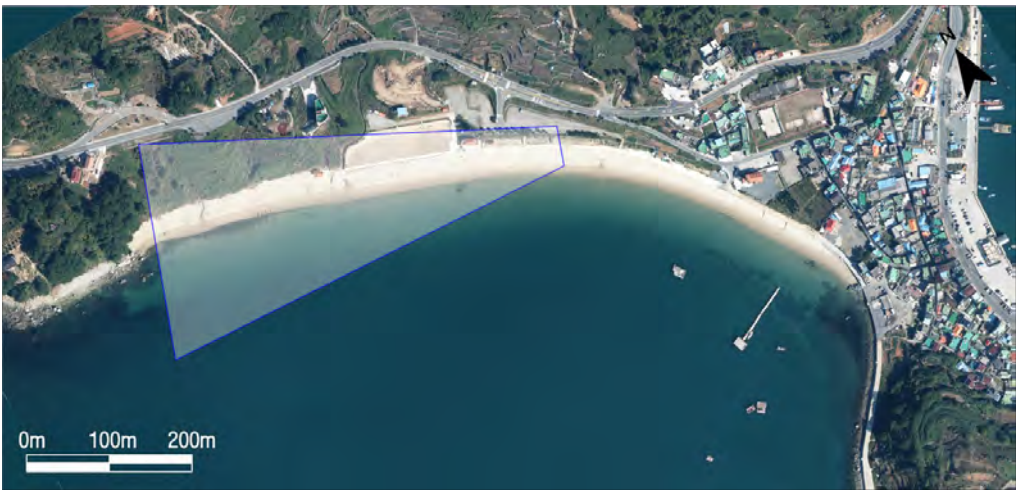
모니터링 범위

4) 해변현황(서측구간)

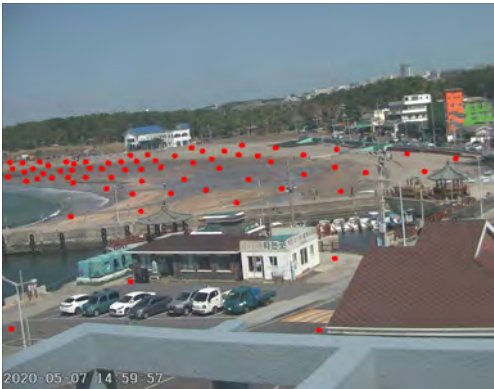
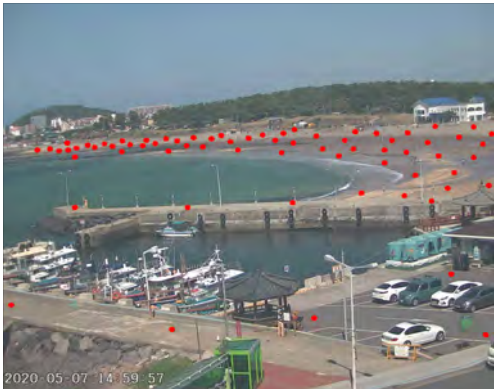
영상보정 기준점 측량

내용	<ul style="list-style-type: none"> ○ 측량 일자 : 2020년 4월 2일 ○ 측량 성과 : 2개 영상에 대하여 총 137개 영상보정기준점 좌표 획득 ○ 관측 범위 : 이호 해수욕장 전역(약 550m)

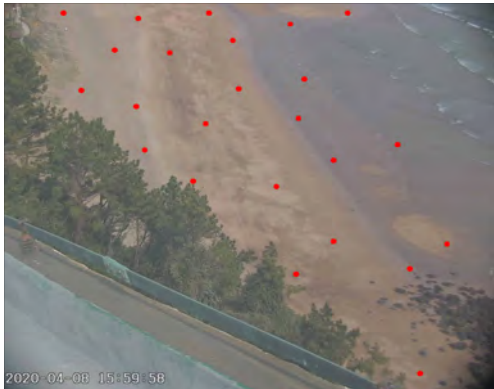
영상보정 기준점 측량 성과 검증	 	
내용	<ul style="list-style-type: none"> ○ 측량 일자 : 2020년 4월 1일 ○ 측량 성과 : 2개 영상에 대하여 총 58개 영상보정기준점 좌표 획득 ○ 관측 범위 : 중문 해수욕장 전역(약 550m)

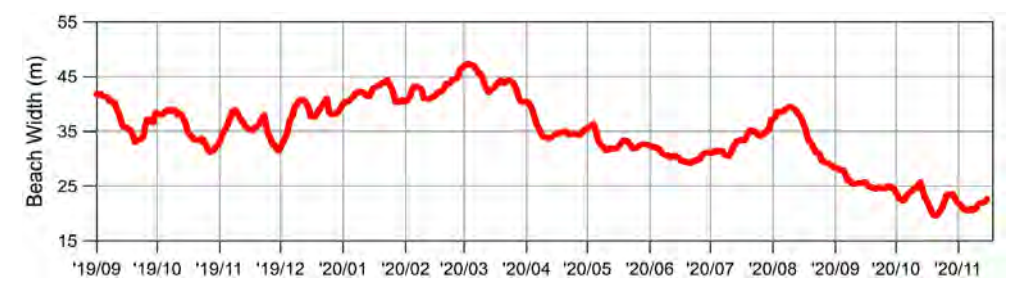
<table><tr><th>기간</th><th>19/09 ~19/11</th><th>19/12 ~20/02</th><th>20/03 ~20/05</th><th>20/06 ~20/08</th><th>20/09 ~20/11</th></tr><tr><td>최대해빈폭(m)</td><td>41.8</td><td>46.6</td><td>47.3</td><td>39.5</td><td>35.7</td></tr><tr><td>평균해빈폭(m)</td><td>37.6</td><td>42.8</td><td>44.1</td><td>36.0</td><td>26.3</td></tr><tr><td>최소해빈폭(m)</td><td>33.0</td><td>40.6</td><td>40.4</td><td>30.4</td><td>24.5</td></tr><tr><td>변동률(%)</td><td>23.3</td><td>14.2</td><td>15.8</td><td>25.1</td><td>42.7</td></tr><tr><td>변화율(%)</td><td>-</td><td>13.9</td><td>3.1</td><td>-18.3</td><td>-26.9</td></tr></table>

</div>	기간	19/09 ~19/11	19/12 ~20/02	20/03 ~20/05	20/06 ~20/08	20/09 ~20/11	최대해빈폭(m)	41.8	46.6	47.3	39.5	35.7	평균해빈폭(m)	37.6	42.8	44.1	36.0	26.3	최소해빈폭(m)	33.0	40.6	40.4	30.4	24.5	변동률(%)	23.3	14.2	15.8	25.1	42.7	변화율(%)	-	13.9	3.1	-18.3	-26.9
기간	19/09 ~19/11	19/12 ~20/02	20/03 ~20/05	20/06 ~20/08	20/09 ~20/11																																
최대해빈폭(m)	41.8	46.6	47.3	39.5	35.7																																
평균해빈폭(m)	37.6	42.8	44.1	36.0	26.3																																
최소해빈폭(m)	33.0	40.6	40.4	30.4	24.5																																
변동률(%)	23.3	14.2	15.8	25.1	42.7																																
변화율(%)	-	13.9	3.1	-18.3	-26.9																																
분석	<div><div>○ 분석범위 : 약 250m 구간</div><div>○ 하계에 급격히 증가한 이후 지속적인 감소경향이 나타남</div><div>○ 전년 동일시기 대비 평균해빈폭 변화량(9월~11월 기준) : 4.8m(11.9%) 감소</div></div>

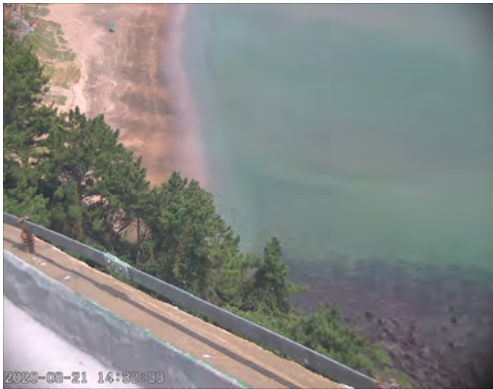
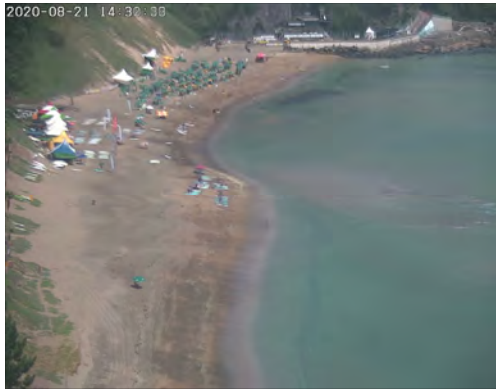
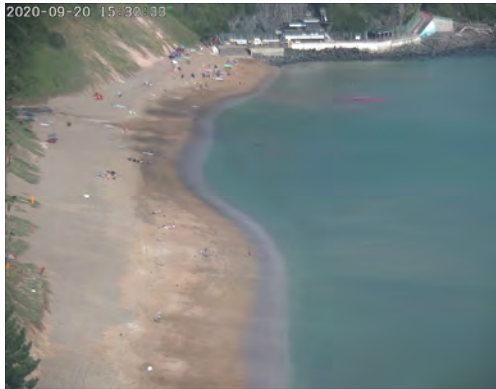
4) 해빈현황(단기 해빈변화 분석, 태풍 마이삭·하이선)

기간	2020. 8. 21. ~ 2020. 9. 20.	
2020/8/21 (내습 전)

2020/9/20 (내습 후)

내용	<ul style="list-style-type: none"> ○ 2020년 8~9월에 내습한 태풍 마이삭, 하이선의 영향으로 해안선이 서측구간은 전진하였으나, 동측구간은 후퇴함 ○ 태풍 마이삭, 하이선 내습 후 서측구간은 해빈폭이 증가하였으나(최대 17.4m 감소), 동측구간은 해빈폭이 감소하였으며(최대 14.6m 감소), 중문 해수욕장 전체 해빈면적은 약 1,203㎡ 감소함

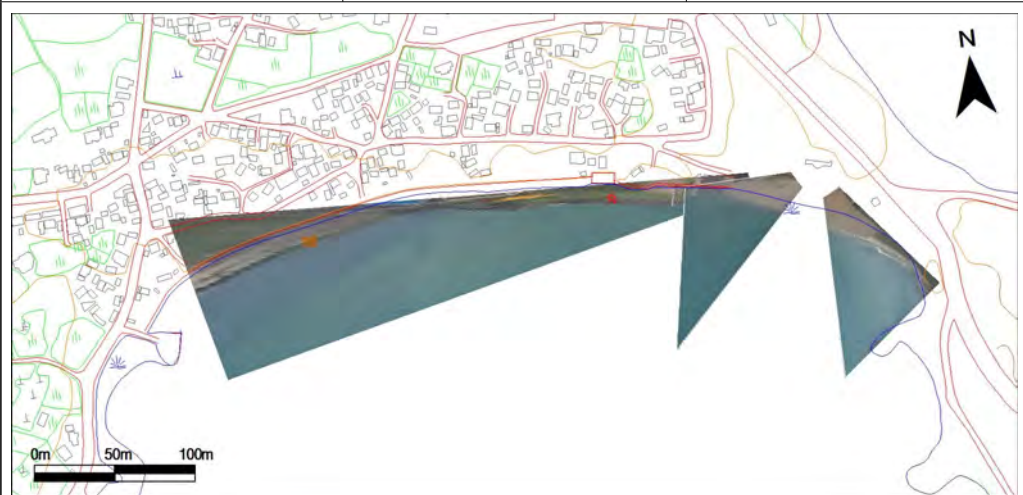
영상보정 기준점 측량 성과 검증

내용	<ul style="list-style-type: none"> ○ 측량 일자 : 2020년 3월 31일 ○ 측량 성과 : 3개 영상에 대하여 총 150개 영상보정기준점 좌표 획득 ○ 관측 범위 : 신양 해수욕장 전역(약 670m)

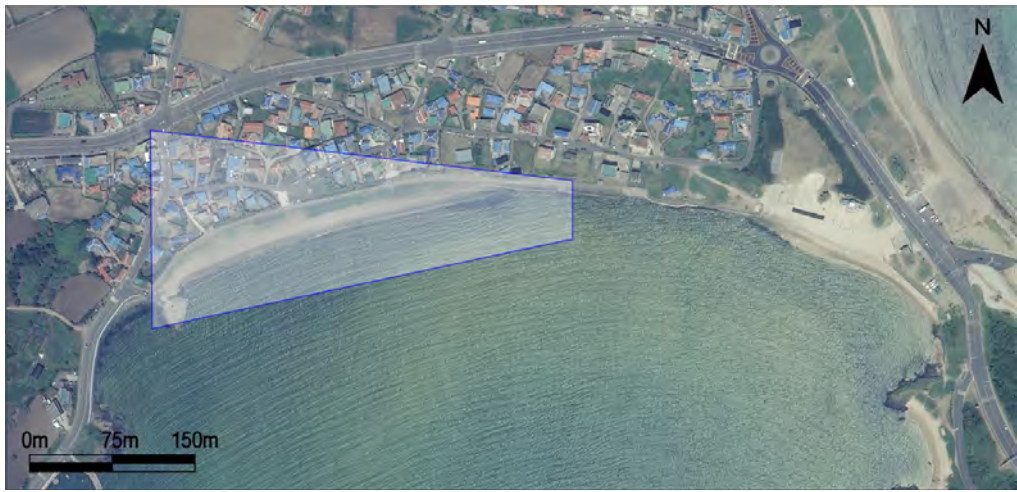
모니터링 범위

4) 해변현황(서측구간)

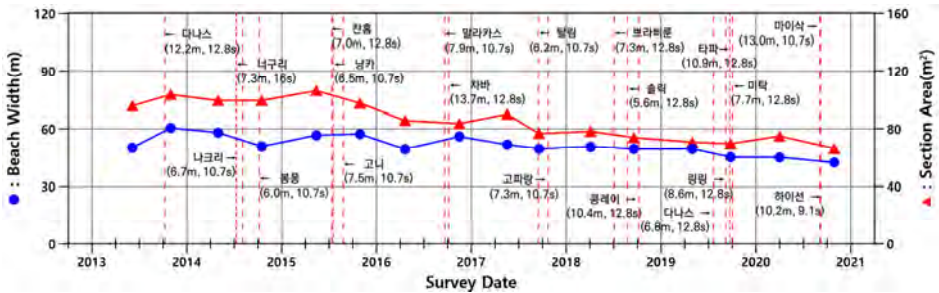
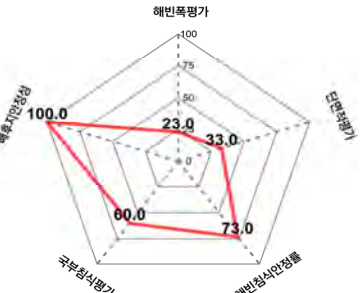
2013년~2020년 평균 해빈폭 및 단면적 변화

<ul style="list-style-type: none"> ○ 2015년 이후 지속적으로 해빈폭 및 단면적의 감소가 나타남 ○ 태풍 및 고파랑 내습시 모래 유실 방지를 위한 파랑 에너지 저감 대책 필요 ○ 국부침식이 나타나는 북측구간(1번 기선)에 대한 피해 방지 대책 필요 ○ 주변 개발로 모래공급원이 감소하여 주기적인 백사장 관리 필요

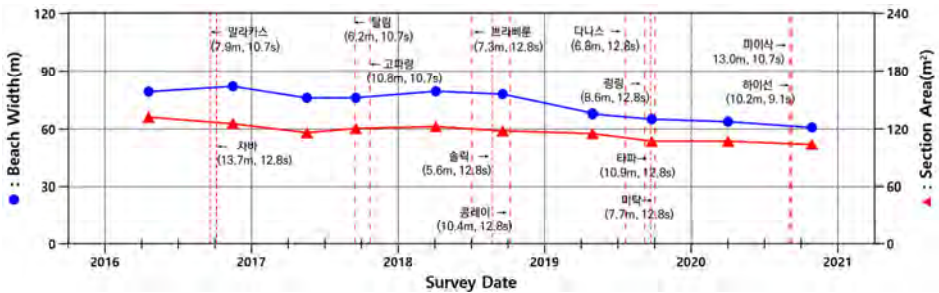
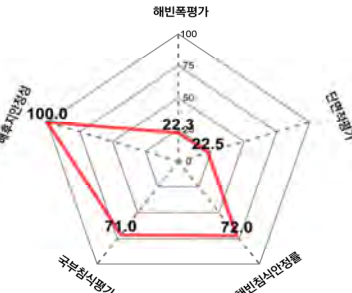
2016년~2020년 평균 해빈폭 및 단면적 변화

<ul style="list-style-type: none"> 동측 및 중앙구간(1~6번기선)에서 해빈폭 및 단면적의 감소가 나타남 제2차 연안정비사업이 완료된 2016년 이후 해빈폭 및 단면적이 지속적으로 감소함 모래 유입원인 하천의 개발로 모래공급이 감소하여 주기적인 백사장 관리 필요

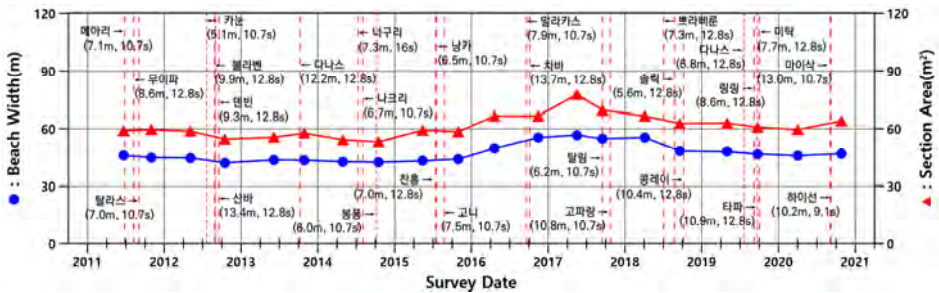
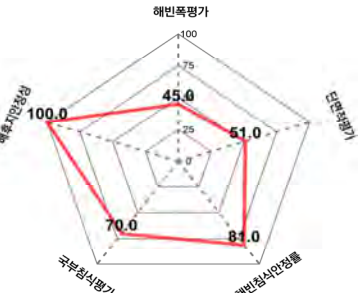
2011년~2020년 평균 해빈폭 및 단면적 변화

<ul style="list-style-type: none"> ○ 2016년 제2차 연안정비사업으로 양빈 (45,000m³)을 수행하여 해빈폭 및 단면적 증가 ○ 2017년 이후 지속적으로 해빈폭 및 단면적의 감소가 나타남 ○ 국부침식이 나타나는 남측구간(8번 기선)에 대한 피해 방지 대책 필요 ○ 주변 개발로 모래공급원이 감소하여 주기적인 백사장 관리 필요

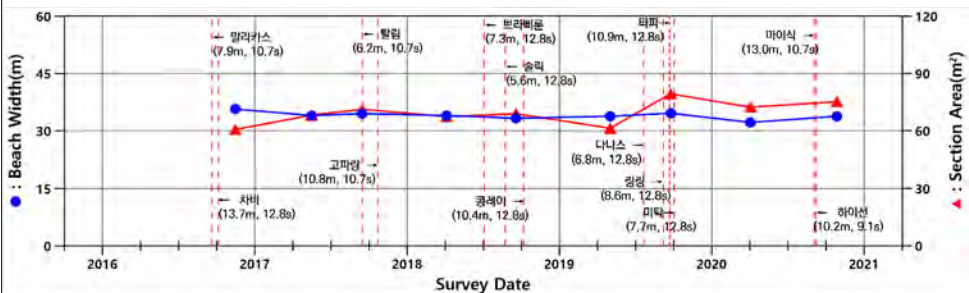
2016년~2020년 평균 해빈폭 및 단면적 변화 (2016년 태풍 차바 이후 기선 시작점 변경)

<ul style="list-style-type: none"> 동계 감소, 하계 증가하는 계절변동 특성이 나타남 2016년 태풍 차바 이후 해빈폭은 감소경향, 단면적은 증가경향이 나타남 연안정비사업 수행 시 해빈변동이 크게 나타나는 중양 및 남측구간(2~3번 기선)에 대한 검토 필요 ※ 1번 기선은 가건물 철거 이후 배후지 확장으로 기선 시작점 변경

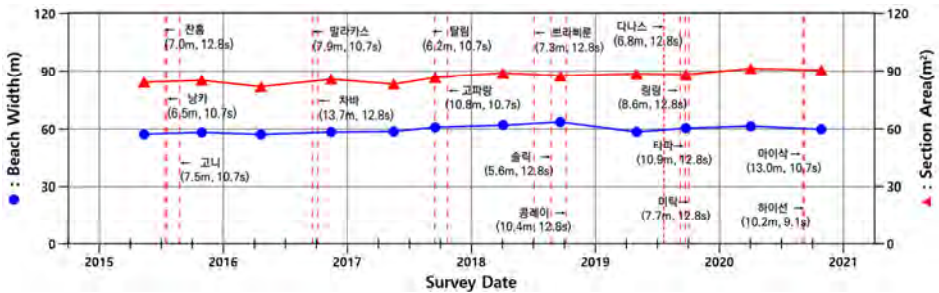
2015년~2020년 평균 해빈폭 및 단면적 변화

<ul style="list-style-type: none"> ○ 제2차 연안정비사업으로 양빈(70,000m³) 실시(2010~2014년) ○ 2016년 태풍 차바의 영향으로 배후 시설 물 피해가 발생함 ○ 주변 개발로 모래공급원이 감소하여 주기적인 백사장 관리 필요

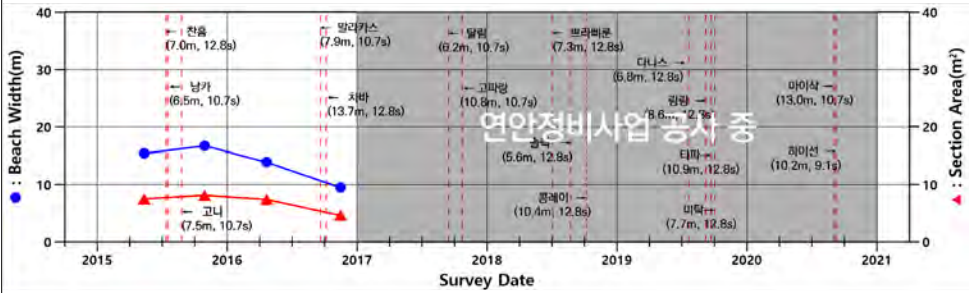
2015년~2020년 평균 해빈폭 및 단면적 변화

<ul style="list-style-type: none"> 연안정비사업 공사 중이며, 친수공간 조성으로 백사장이 사라짐 연안정비사업 진행에 따른 연안환경 변화 모니터링 강화 필요

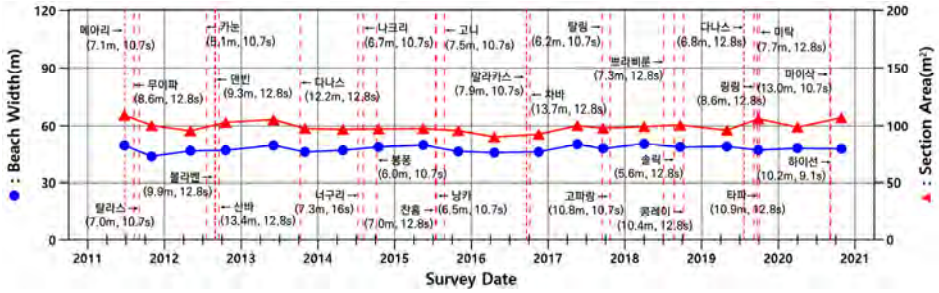
2011년~2020년 평균 해빈폭 및 단면적 변화

<ul style="list-style-type: none"> 자갈 해안으로 해빈폭 및 단면적 변동이 크지 않음 수중방파제가 설치된 구간은 공사 완료 후 해빈폭이 증가함(9번 기선 : 33.2→39.0m, 10번 기선 : 24.3→36.9m) 기능을 상실한 남측 호안 전면 연안구조물(T.T.P.) 처리 대책 필요
