2020년 연안침식 실태조사

귀 기관과 계약 체결한 「2020년 연안침식 실태조사」용역에 대한 최종보고서를 과업지시서에 따라 제출합니다.

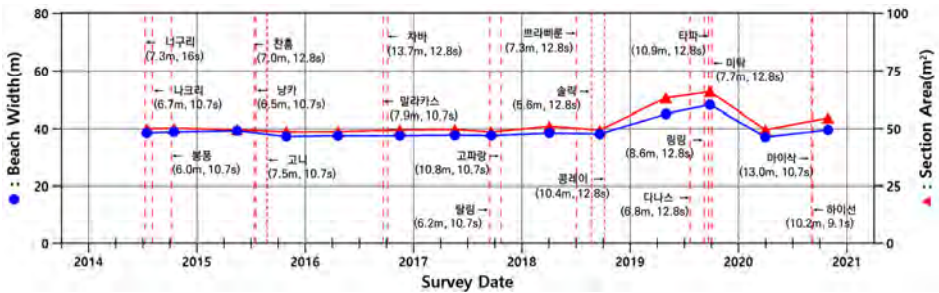
2014년~2020년 평균 해빈폭 및 단면적 변화

<ul style="list-style-type: none"> ○ 2019년 하천 하구역(3번 기선) 모래를 정비하여 평균 해빈폭 및 단면적이 증가하였으나, 2020년에 감소함 ○ 중앙 하천 하구역 퇴적 모래를 활용한 주기적인 백사장 관리 필요

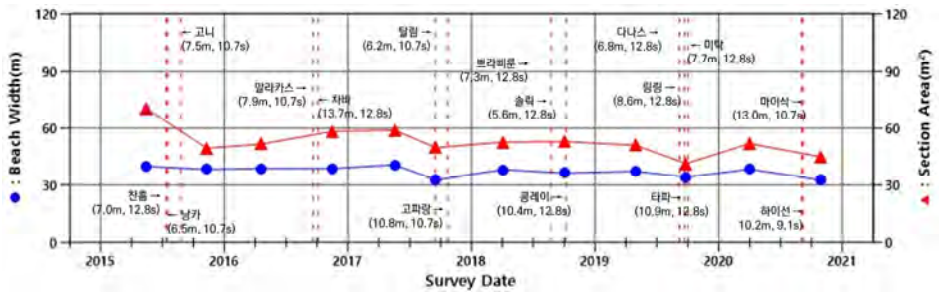
2015년~2020년 평균 해빈폭 및 단면적 변화

<ul style="list-style-type: none"> 주기적으로 회야강 하구 퇴적 모래를 이용한 순환양빈을 진행하지만, 태풍 및 고파랑 내습시 침식이 발생함 태풍 및 고파랑 내습시 시설물 피해 및 모래 유실이 발생하는 중앙~남측 구간(5~8번 기선)에 대한 대책 필요

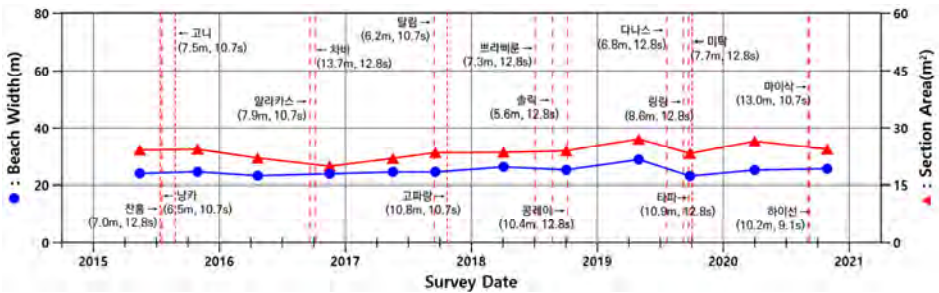
2015년~2020년 평균 해빈폭 및 단면적 변화

<ul style="list-style-type: none"> ○ 2018년 이안제 2기 설치 이후 이안제 설치구간은 퇴적, 이안제 사이에서는 침식이 나타남 ○ 2020년 해빈이 유실된 중앙구간(5번 기선)에서 시설물 피해가 발생함 ○ 방사제 동측 나사항 내 퇴적모래를 활용한 서측해안 백사장 관리 대책이 필요함

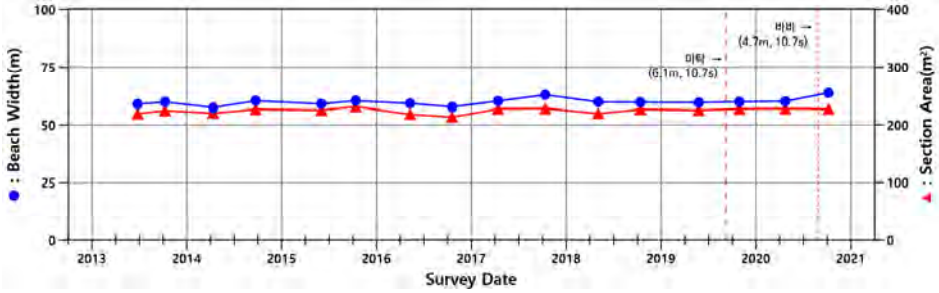
2014년~2020년 평균 해빈폭 및 단면적 변화

<ul style="list-style-type: none"> ○ 해수욕장 개장 전 5,916m³의 양빈을 수행함 ○ 목책, 포락방지막 등을 활용한 남측구간 포락 방지 대책 필요

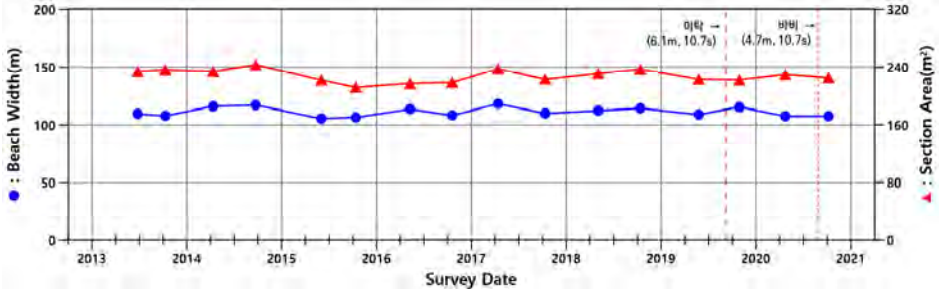
2013년~2020년 평균 해빈폭 및 단면적 변화

<ul style="list-style-type: none"> ○ 해수욕장 개장 전 1,598m³의 양빈을 수행함 ○ 2019년 공사 완료된 중양 친수공간으로 비사가 퇴적되어 주기적인 정비 필요

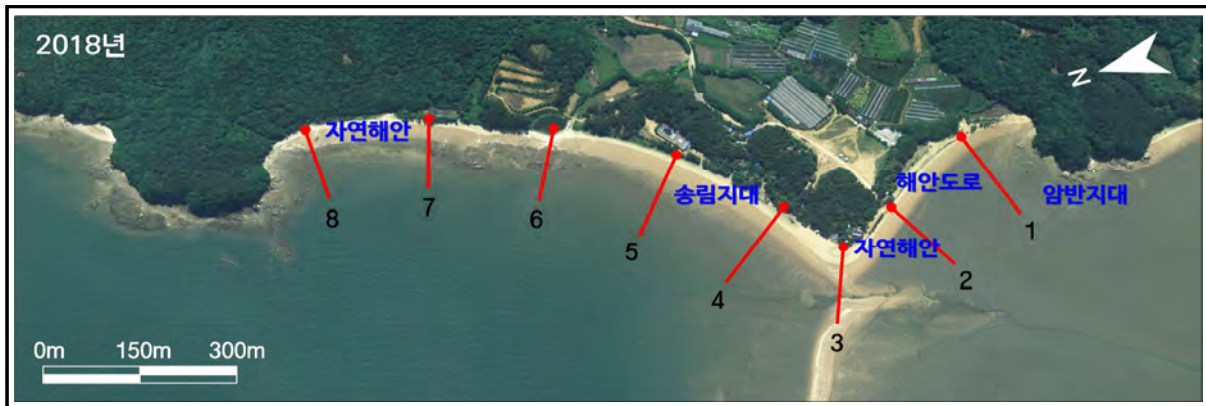
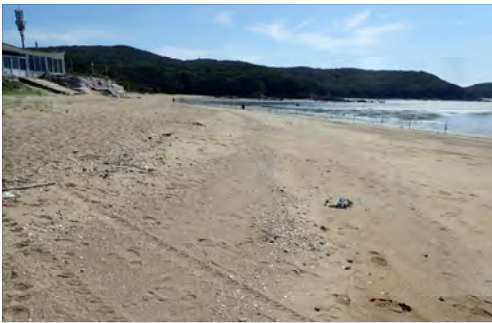
2.6.5 중구 실미

해안선 길이	해빈폭	유입하천	대표저질특성	관측기선	침식등급	연안인구
1,321m	44~93m	-	모래	8개	B	144
해빈폭	관측초기 대비 평균 1.2% 감소 전년 대비 평균 9.7% 증가

단면적	관측초기 대비 평균 0.3% 감소 전년 대비 평균 0.4% 증가					
기울기	관측초기 대비 0.7° 급해짐 전년 대비 0.3° 급해짐					
표층퇴적물	전년 대비 평균 입경이 세립화됨 (1.51mm → 1.30mm)					
연안정비사업(3차)	-					
침식현황	북측구간 모래 퇴적으로 자갈분포구간 감소

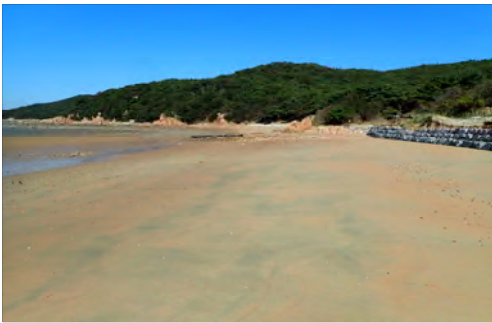
2.6.6 중구 하나개

해안선 길이	해빈폭	유입하천	대표지질특성	관측기선	침식등급	연안인구
805m	58~139m	-	모래	4개	B	103
해빈폭 단면적 기울기 표층퇴적물	관측초기 대비 전년 대비	평균 18.0% 증가 평균 10.7% 증가

관측초기 대비 전년 대비	평균 6.8% 증가 평균 0.4% 증가				
	관측초기 대비 전년 대비	1.3° 완만해짐 0.3° 완만해짐				
	전년 대비 평균 입경이 조립화됨 (0.40mm → 0.55mm)					
연안정비사업(3차)	양빈 15,000m³ [미착수]					
침식현황	북측구간 해안침식방지 사업의 일환으로 블록호안 신설

2013년~2020년 평균 해빈폭 및 단면적 변화		
고찰		<ul style="list-style-type: none"> ○ 북측 자연해안구간 포락방지를 위해 설치한 블록호안 인근의 해빈 변화 모니터링 강화 필요 ○ 양빈 수행 시 해빈 변동이 상대적으로 크게 나타나는 북측 및 중앙구간(1~2번 기선)에 대한 검토 필요

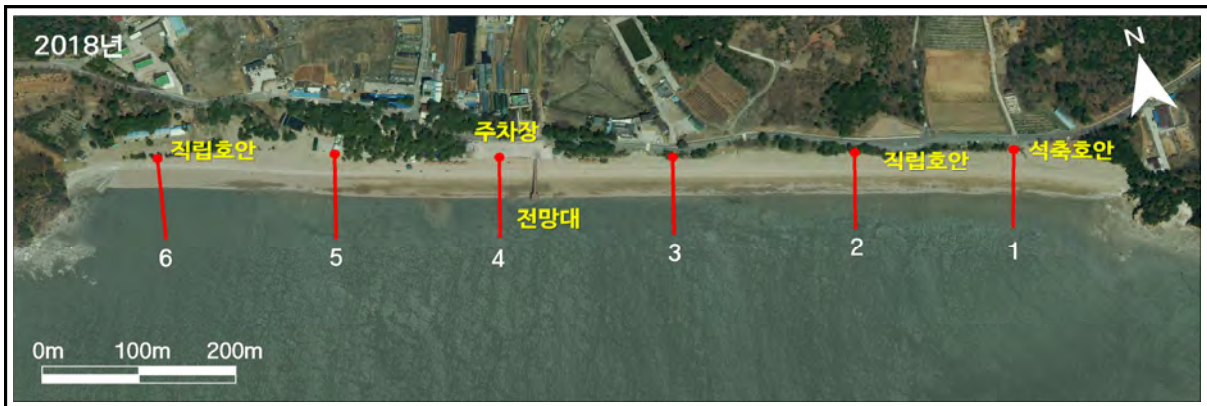
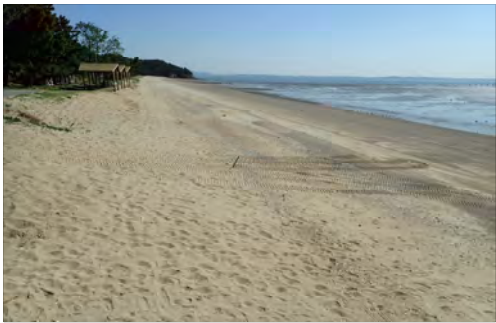
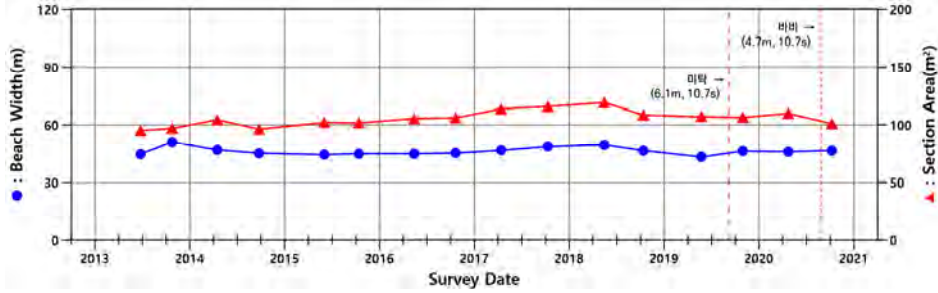
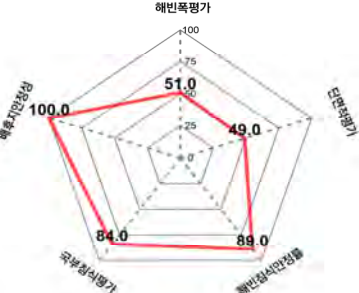
2.6.7 용진군 용암

해안선 길이	해빈폭	유입하천	대표저질특성	관측기선	침식등급	연안인구
1,089m	38~68m	-	모래	6개	C	69
해빈폭	관측초기 대비 평균 3.3% 감소 전년 대비 평균 3.6% 증가

단면적	관측초기 대비 평균 9.9% 증가 전년 대비 평균 1.1% 감소					
기울기	관측초기 대비 1.8° 급해짐 전년 대비 0.9° 급해짐					
표층퇴적물	전년 대비 평균 입경이 조립화됨 (0.84mm → 1.41mm)					
연안정비사업(3차)	-					
침식현황	서측구간 모래 유실로 자갈분포구간 확대

2013년~2020년 평균 해빈폭 및 단면적 변화

<ul style="list-style-type: none"> ○ 양빈을 진행한 2017년 이후 모래 공급이 원활하지 않아 백사장 자갈화가 진행중임 ○ 주기적인 소규모 양빈을 통한 백사장 자갈화 방지 대책 필요

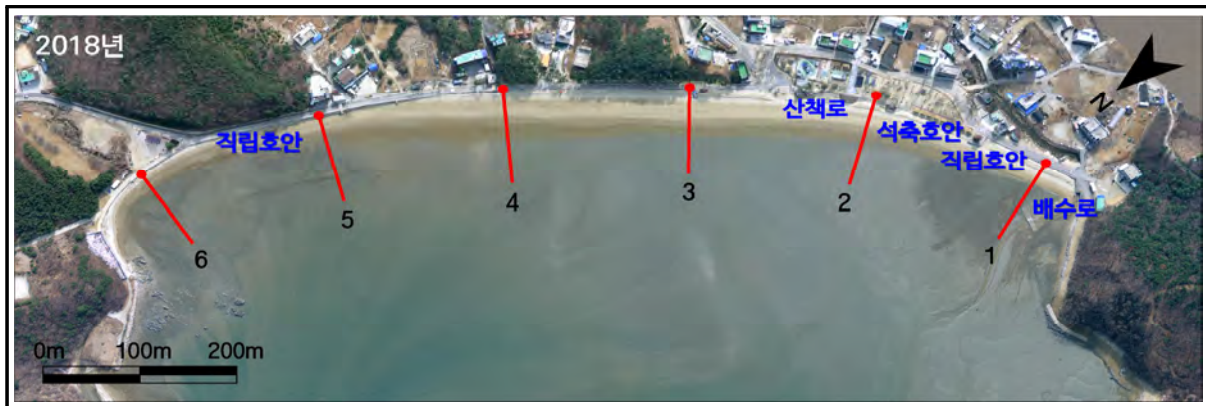
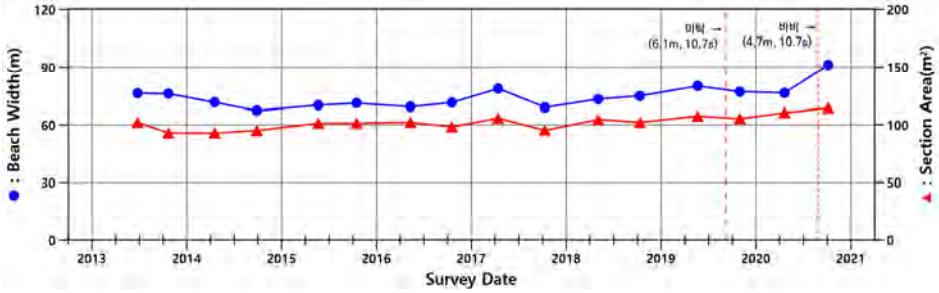
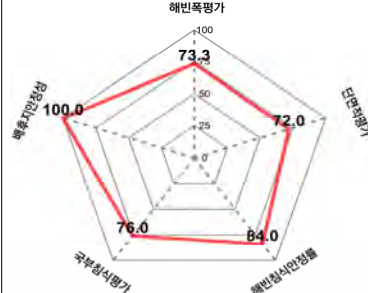
2.6.8 웅진군 장거리

해안선 길이	해빈폭	유입하천	대표저질특성	관측기선	침식등급	연안인구
1,106m	43~179m	-	모래	6개	B	163
해빈폭	관측초기 대비 전년 대비	평균 10.0% 증가 평균 6.5% 증가	 			
단면적	관측초기 대비 전년 대비	평균 15.3% 증가 평균 5.5% 증가				
기울기	관측초기 대비 전년 대비	0.8° 급해짐 0.6° 급해짐				
표층퇴적물	전년 대비 평균 입경이 세립화됨 (0.70mm → 0.51mm)					
연안정비사업(3차)	-					
침식현황	전년대비 북측구간을 제외한 전구간에서 해빈폭 및 단면적 증가

2013년~2020년 평균 해빈폭 및 단면적 변화

<p>○ 지자체에서 해수욕장 개장전 소규모 양빈을 수행하여 해빈폭 및 단면적의 증가 경향이 지속됨(2017년, 2019년, 2020년)</p>

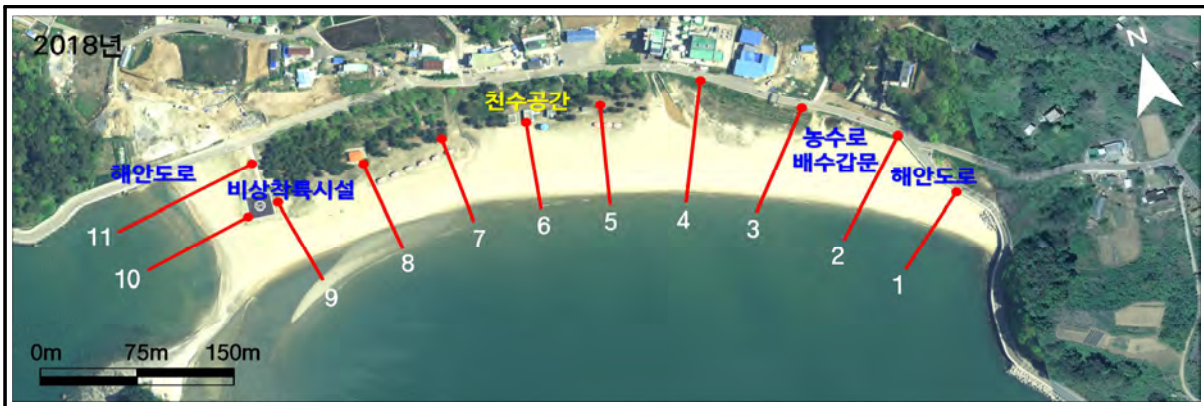
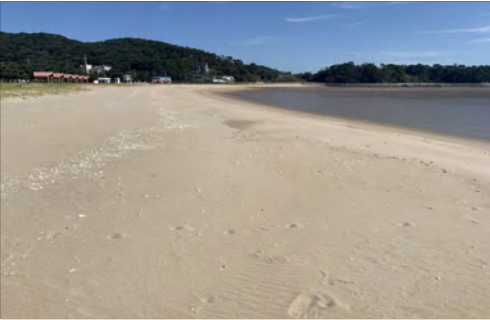
2.6.9 용진군 장골

해안선 길이	해빈폭	유입하천	대표저질특성	관측기선	침식등급	연안인구
689m	37~110m	-	모래	11개	A	31
해빈폭	관측초기 대비 평균 26.8% 증가 전년 대비 평균 2.2% 증가

단면적	관측초기 대비 평균 37.0% 증가 전년 대비 평균 1.9% 증가					
기울기	관측초기 대비 1.7° 완만해짐 전년 대비 0.1° 완만해짐					
표층퇴적물	전년 대비 평균 입경이 조립화됨 (0.59mm → 0.61mm)					
연안정비사업(3차)	-					
침식현황	동측구간 모래 퇴적으로 해빈폭 증가 및 자갈분포구간 감소

2011년~2020년 평균 해빈폭 및 단면적 변화		
고찰		<ul style="list-style-type: none"> 2016년 양빈(15,316 m³)을 수행한 이후 퇴적경향을 보이고 있으며, 2020년 해수욕장 개장 전 4,000 m³의 모래를 양빈함 동측구간(1번 기선)에서 포락이 발생하여 이에 대한 대책이 필요함

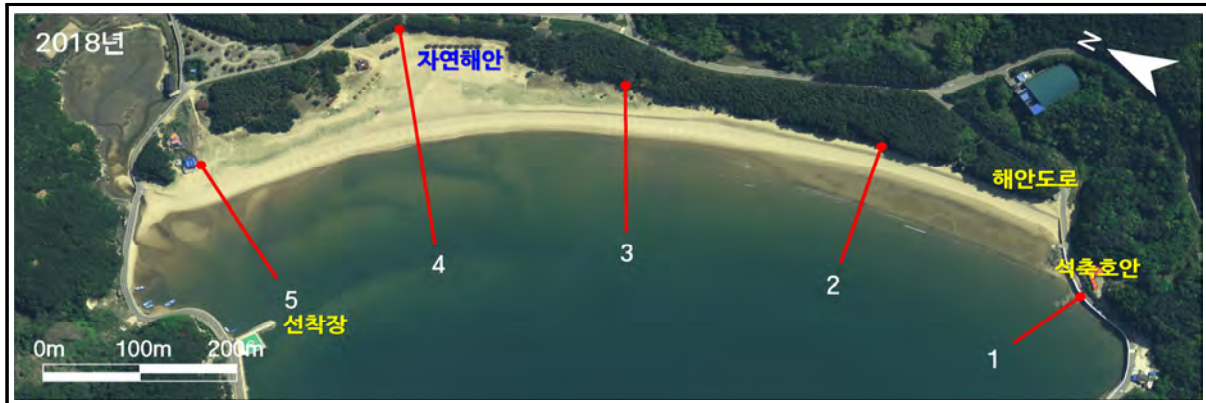
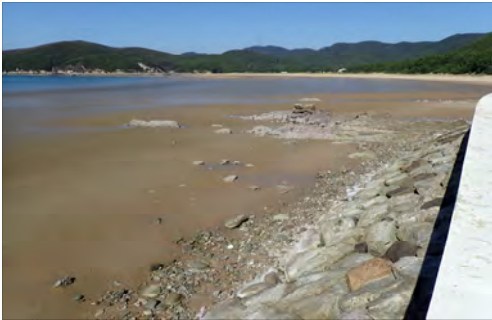
2.6.10 웅진군 서포리

해안선 길이	해빈폭	유입하천	대표저질특성	관측기선	침식등급	연안인구
1,145m	36~200m	-	모래	5개	B	41
해빈폭	관측초기 대비 평균 0.2% 감소 전년 대비 평균 2.7% 감소

단면적	관측초기 대비 평균 1.8% 감소 전년 대비 평균 1.2% 감소					
기울기	관측초기 대비 0.4° 완만해짐 전년 대비 0.4° 완만해짐					
표층퇴적물	전년 대비 평균 입경이 조립화됨 (0.33mm → 0.77mm)					
연안정비사업(3차)	-					
침식현황	남측구간 모래 퇴적으로 자갈분포구간 감소

2016년~2020년 평균 해빈폭 및 단면적 변화		
고찰		<ul style="list-style-type: none"> ○ 2016년(15,000m³), 2020년(5,000m³) 해수욕장 개장 전 양빈을 수행함 ○ 과퇴적이 나타나는 북측 도류제 인근의 모래를 활용한 백사장 관리 필요

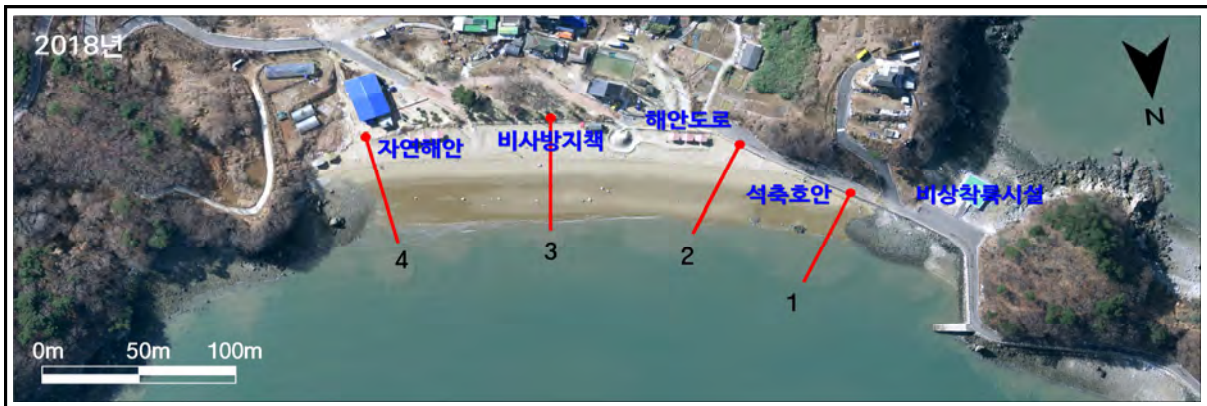
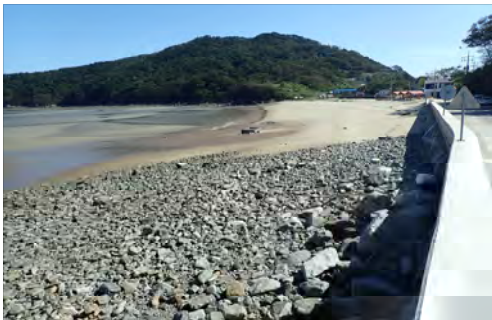
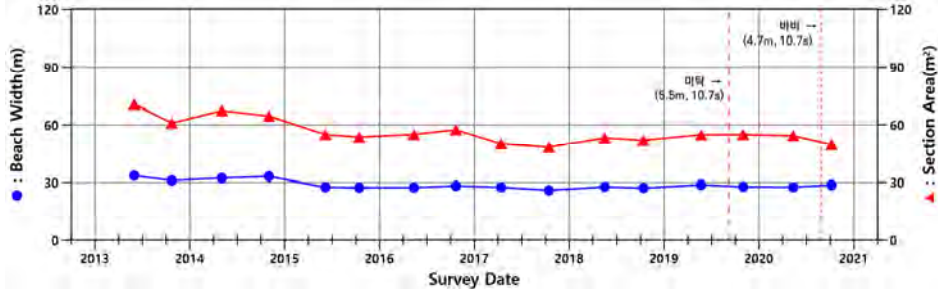
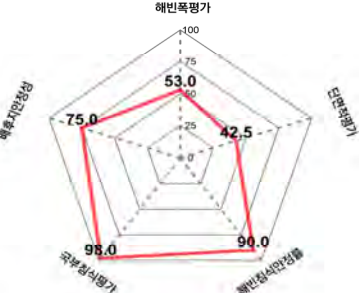
2.6.11 옹진군 별안

해안선 길이	해빈폭	유입하천	대표저질특성	관측기선	침식등급	연안인구
349m	11~38m	-	모래	4개	C	5
해빈폭	관측초기 대비 평균 2.6% 증가 전년 대비 평균 0.4% 감소

단면적	관측초기 대비 평균 4.1% 감소 전년 대비 평균 5.1% 감소					
기울기	관측초기 대비 0.7° 완만해짐 전년 대비 0.1° 급해짐					
표층퇴적물	전년 대비 평균 입경이 조립화됨 (0.78mm → 0.99mm)					
연안정비사업(3차)	비사방지 울타리 300m, 양빈 8,000㎥[미착수]					
침식현황	중앙구간 해안산책로 상부 비사퇴적

2013년~2020년 평균 해빈폭 및 단면적 변화

<ul style="list-style-type: none"> ○ 2014년 양빈 이후 모래공급이 원활하지 않아 단면적의 감소 경향이 나타남 ○ 서측(1번 기선)구간에 만조시 해수유입구간이 존재함 ○ 배후 해안도로 및 산책로에 퇴적되는 비사를 활용한 백사장 관리 필요

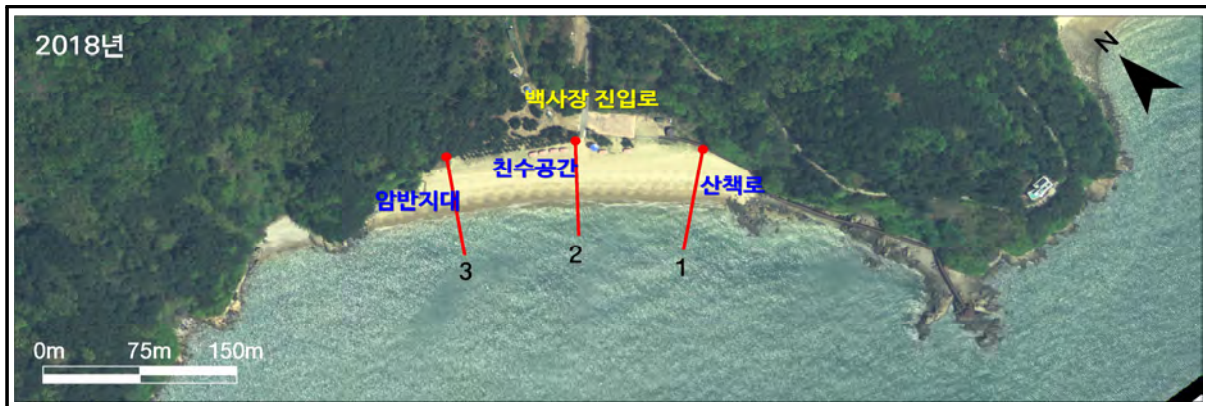
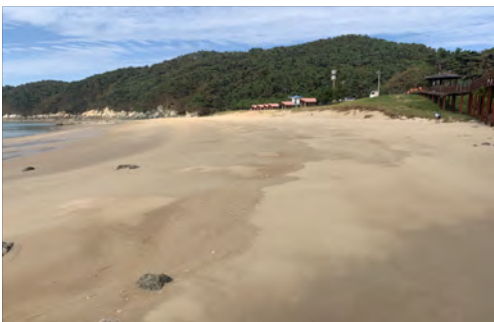
2.6.12 웅진군 작은풀안

해안선 길이	해빈폭	유입하천	대표저질특성	관측기선	침식등급	연안인구
297m	47~52m	-	모래	3개	B	16
해빈폭	관측초기 대비 평균 2.9% 증가 전년 대비 평균 2.9% 증가

단면적	관측초기 대비 평균 0.1% 증가 전년 대비 평균 4.5% 감소					
기울기	관측초기 대비 0.7° 완만해짐 전년 대비 1.0° 완만해짐					
표층퇴적물	전년 대비 평균 입경이 조립화됨 (0.30mm → 0.38mm)					
연안정비사업(3차)	양빈 5,000㎥[미착수]					
침식현황	남측 해안사구 일부구간 포락 발생

2013년~2020년 평균 해빈폭 및 단면적 변화		
고찰		<ul style="list-style-type: none"> ○ 2014년(5,500m³), 2017년(2,000m³) 양빈을 수행하여 단면적 증가가 나타남 ○ 남측 사구 일부구간에서 포락이 발생하여 이에 대한 보전 대책이 필요

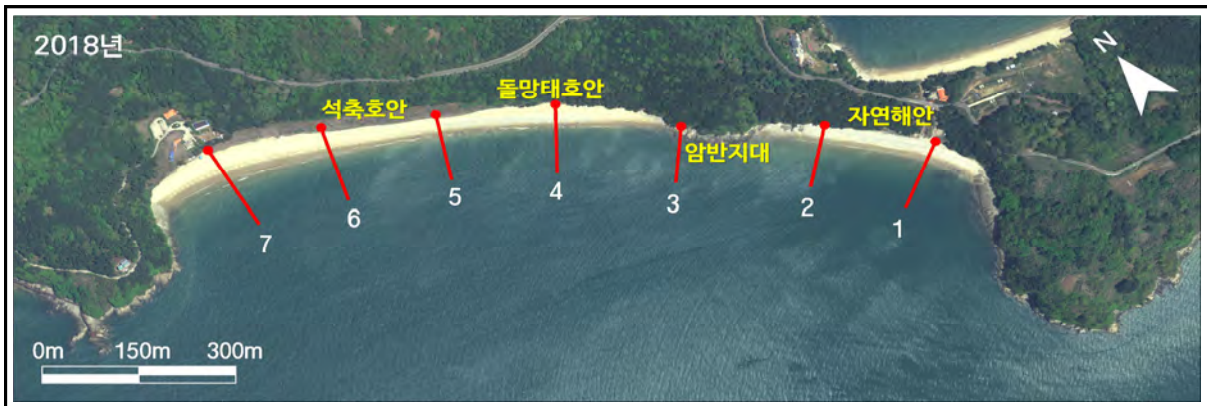
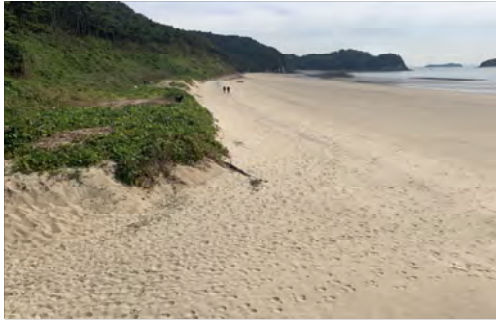
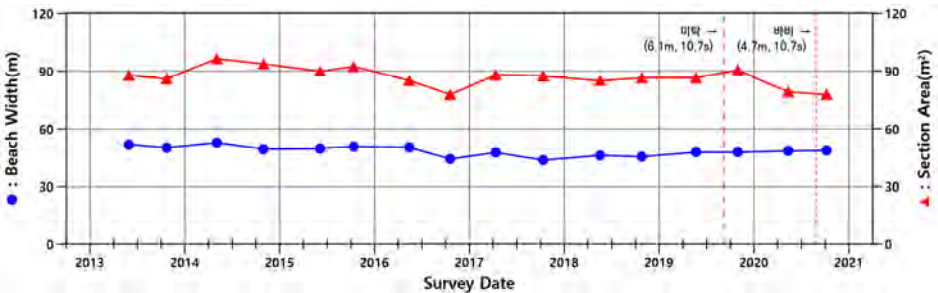
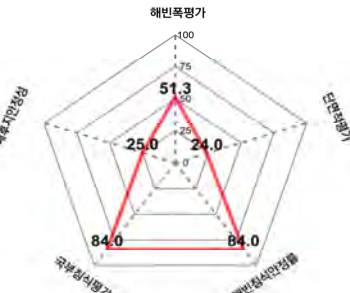
2.6.13 웅진군 큰풀안

해안선 길이	해빈폭	유입하천	대표저질특성	관측기선	침식등급	연안인구
1,327m	18~82m	-	모래	7개	C	51
해빈폭	관측초기 대비 평균 4.7% 감소 전년 대비 평균 1.7% 증가

단면적	관측초기 대비 평균 9.9% 감소 전년 대비 평균 11.5% 감소					
기울기	관측초기 대비 0.5° 완만해짐 전년 대비 1.9° 완만해짐					
표층퇴적물	전년 대비 평균 입경이 조립화됨 (0.27mm → 0.31mm)					
연안정비사업(3차)	양빈 7,000㎥[미착수]					
침식현황	중앙구간 자연해안 포락 발생

2013년~2020년 평균 해빈폭 및 단면적 변화

<ul style="list-style-type: none"> ○ 지속적으로 포락이 발생하는 중앙구간에 목책을 활용한 포락 방지 필요 ○ 양빈 수행 시 해빈 변동이 상대적으로 크게 나타나는 중앙구간(3번 기선)에 대한 검토 필요

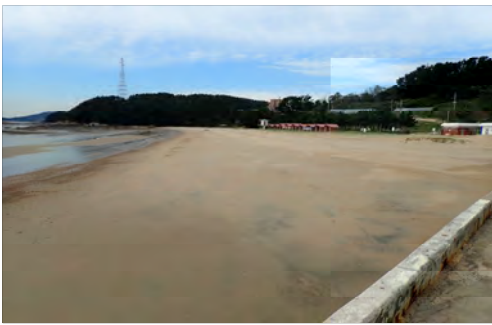
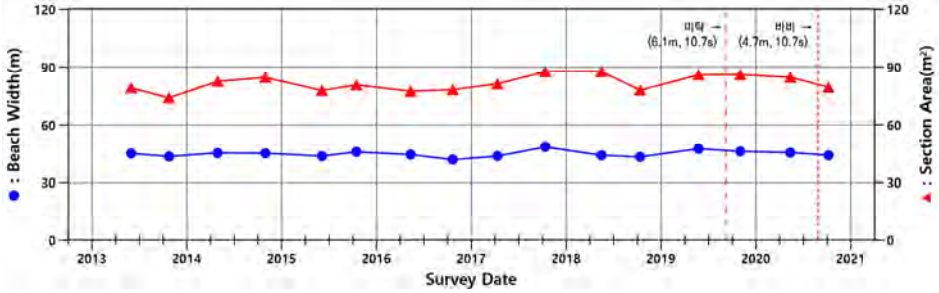
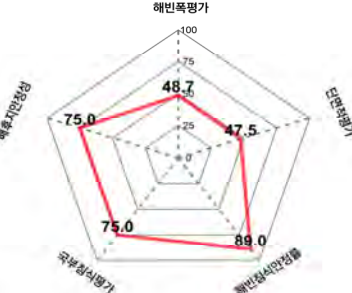
2.6.14 웅진군 이일레

해안선 길이	해빈폭	유입하천	대표저질특성	관측기선	침식등급	연안인구
1,011m	17~67m	-	모래	6개	C	51

해빈폭	관측초기 대비 전년 대비	평균 1.4% 증가 평균 4.3% 감소

단면적	관측초기 대비 전년 대비	평균 7.3% 증가 평균 4.7% 감소	
기울기	관측초기 대비 전년 대비	0.5° 급해짐 0.3° 완만해짐	
표층퇴적물	전년 대비 평균 입경이 조립화됨 (0.27mm → 0.37mm)		
연안정비사업(3차)	-		
침식현황	중앙구간 호안 전면 기초부 세굴

2013년~2020년 평균 해빈폭 및 단면적 변화

<ul style="list-style-type: none"> ○ 중앙구간 호안 전면에 해수유입구간이 존재함 ○ 중앙구간(4번 기선)에서 상대적으로 해빈 변동이 크게 나타나고 있으며, 주요 모래 공급원인 남측 해안사구 보전 대책이 필요함

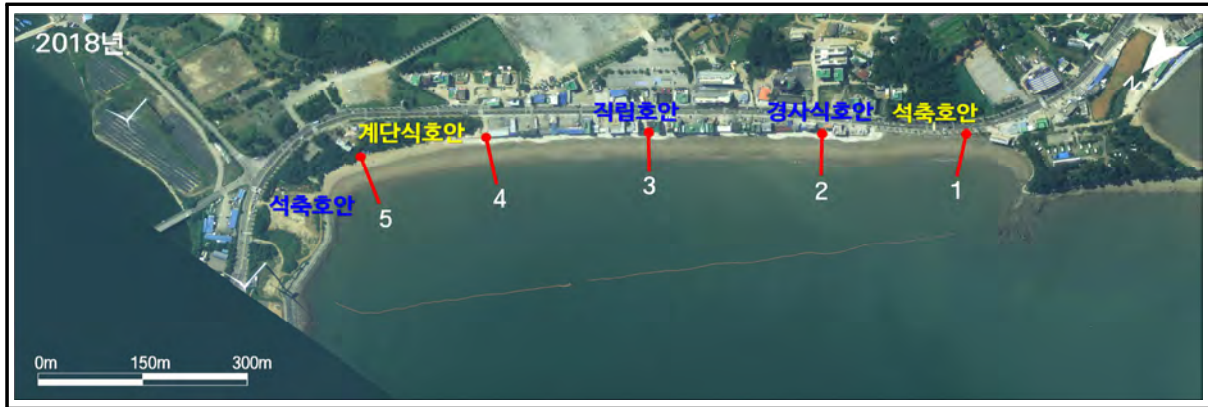
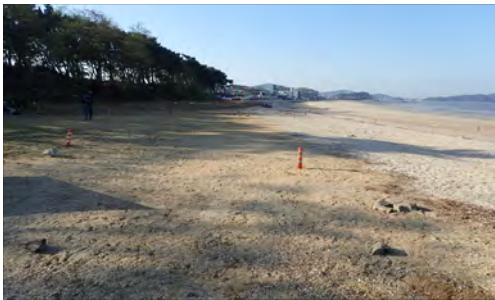
2.7.1 안산시 방아머리

해안선 길이	해빈폭	유입하천	대표저질특성	관측기선	침식등급	연안인구
1,030m	65~101m	-	모래	5개	A	123
해빈폭	관측초기 대비 평균 135.3% 증가 전년 대비 평균 18.0% 증가

단면적	관측초기 대비 평균 215.5% 증가 전년 대비 평균 33.8% 증가					
기울기	관측초기 대비 0.2° 급해짐 전년 대비 1.4° 급해짐					
표층퇴적물	전년 대비 평균 입경이 세립화됨 (0.85mm → 0.57mm)					
연안정비사업(3차)	생태숲 11,995㎡, 양빈 74,696㎡ [진행]					
침식현황	연안정비사업 시행 이후 지속적인 해빈폭 및 단면적 증가

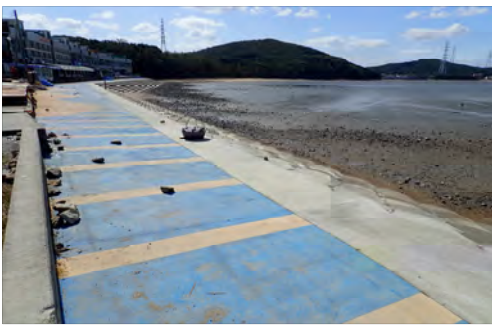
2.7.2 안산시 서위

해안선 길이	해빈폭	유입하천	대표저질특성	관측기선	침식등급	연안인구
1,442m	13~45m	-	모래	8개	B	146
해빈폭	관측초기 대비 평균 9.0% 증가 전년 대비 평균 20.9% 증가

단면적	관측초기 대비 평균 9.0% 증가 전년 대비 평균 12.2% 증가					
기울기	관측초기 대비 0.6° 완만해짐 전년 대비 0.7° 완만해짐					
표층퇴적물	전년 대비 평균 입경이 세립화됨 (1.18mm → 1.03mm)					
연안정비사업(3차)						
침식현황	북측구간 모래 퇴적으로 자갈분포구간 감소

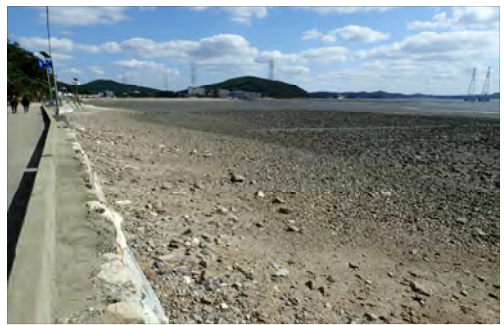
2.7.3 안산시 구봉도 남측

해안선 길이	해빈폭	유입하천	대표저질특성	관측기선	침식등급	연안인구
1,078m	20~81m	-	자갈	6개	C	90
해빈폭	관측초기 대비 평균 3.8% 감소 전년 대비 평균 5.1% 증가

단면적	관측초기 대비 평균 1.7% 감소 전년 대비 평균 7.6% 증가					
기울기	관측초기 대비 0.6° 급해짐 전년 대비 0.3° 완만해짐					
표층퇴적물	전년 대비 평균 입경이 세립화됨 (0.64mm → 0.44mm)					
연안정비사업(3차)	-					
침식현황	남측 석축호안 전면 모래 유실

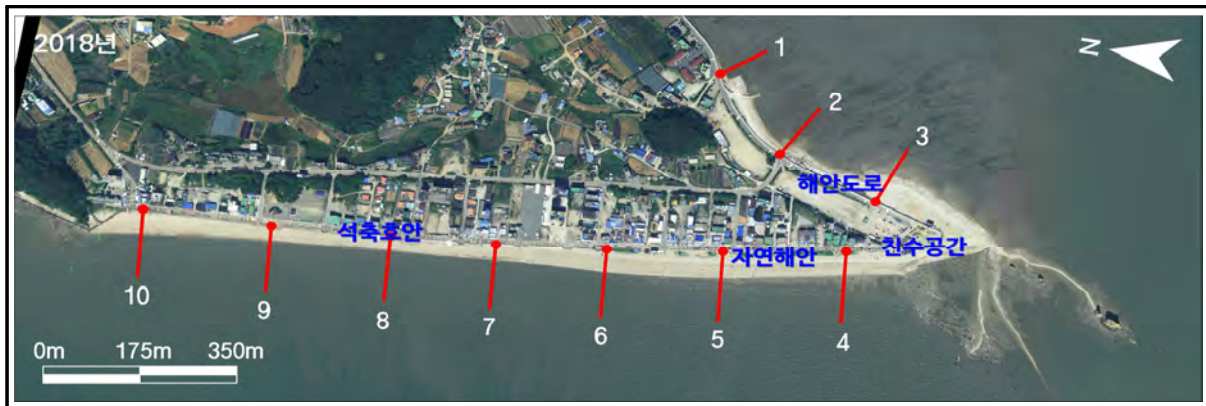
2.7.4 화성시 제부리

해안선 길이	해빈폭	유입하천	대표저질특성	관측기선	침식등급	연안인구
2000m	23~83m	-	모래	10개	B	145
해빈폭	1차 대비	평균 6.8% 증가	 			
단면적	1차 대비	평균 2.9% 증가				
기울기	1차 대비	0.7° 완만해짐				
표층퇴적물	2020년 평균 입경 0.75mm					
연안정비사업(3차)	양빈 90,000㎥ [미착수]					
침식현황	동측구간 모래 퇴적 및 서측구간 석축호안 파손

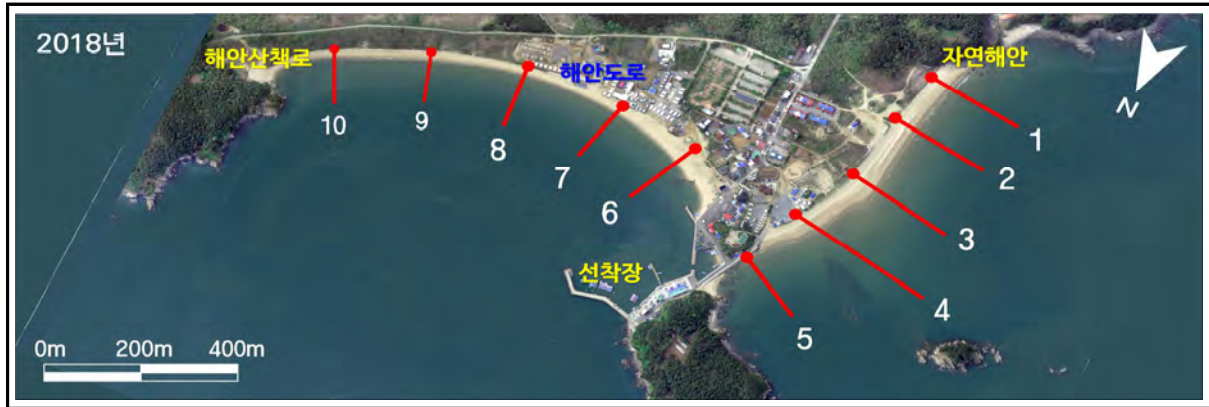
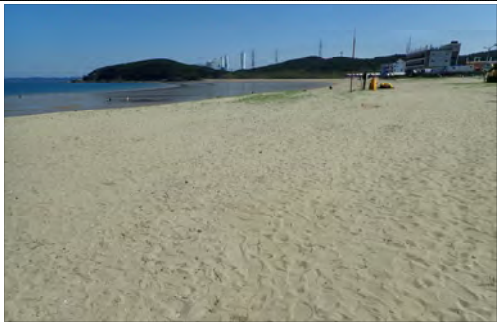
2.8.1 태안군 학암포

해안선 길이	해빈폭	유입하천	대표저질특성	관측기선	침식등급	연안인구
1,885m	71~202m	-	모래	10개	C	63
해빈폭	관측초기 대비 평균 10.9% 감소 전년 대비 평균 1.7% 감소

단면적	관측초기 대비 평균 10.6% 감소 전년 대비 평균 1.0% 증가					
기울기	관측초기 대비 변화없음 전년 대비 0.1° 완만해짐					
표층퇴적물	전년 대비 평균 입경이 세립화됨 (0.53mm → 0.48mm)					
연안정비사업(3차)	-					
침식현황	동측구간 자연해안 포락

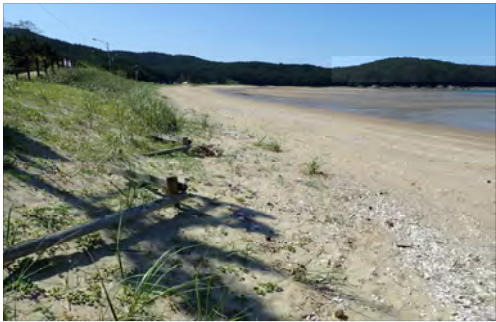
2.8.2 태안군 구례포

해안선 길이	해빈폭	유입하천	대표저질특성	관측기선	침식등급	연안인구
1,017m	130~189m	-	모래	6개	C	43
해빈폭	관측초기 대비 평균 8.7% 감소 전년 대비 평균 0.1% 감소

단면적	관측초기 대비 평균 8.9% 감소 전년 대비 평균 3.2% 증가					
기울기	관측초기 대비 0.3° 완만해짐 전년 대비 0.5° 완만해짐					
표층퇴적물	전년 대비 평균 입경이 변화없음 (0.42mm → 0.42mm)					
연안정비사업(3차)	-					
침식현황	북측 석축호안 파손 및 자갈분포구간 증가

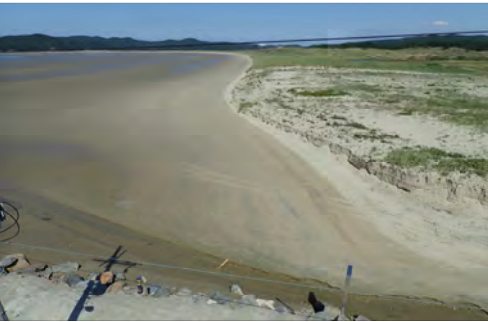
2.8.3 태안군 신두리

해안선 길이	해빈폭	유입하천	대표저질특성	관측기선	침식등급	연안인구
3,507m	75~131m	-	모래	15개	C	109

해빈폭	관측초기 대비 전년 대비	평균 3.4% 감소 평균 7.5% 감소

단면적	관측초기 대비 전년 대비	평균 3.7% 감소 평균 16.7% 감소	
기울기	관측초기 대비 전년 대비	0.2° 완만해짐 변화없음	
표층퇴적물	전년 대비 평균 입경이 조립화됨 (0.22mm → 0.29mm)		
연안정비사업(3차)	침식방지 울타리 300m [미착수]		
침식현황	남측 계단식호안 전면 모래 유실

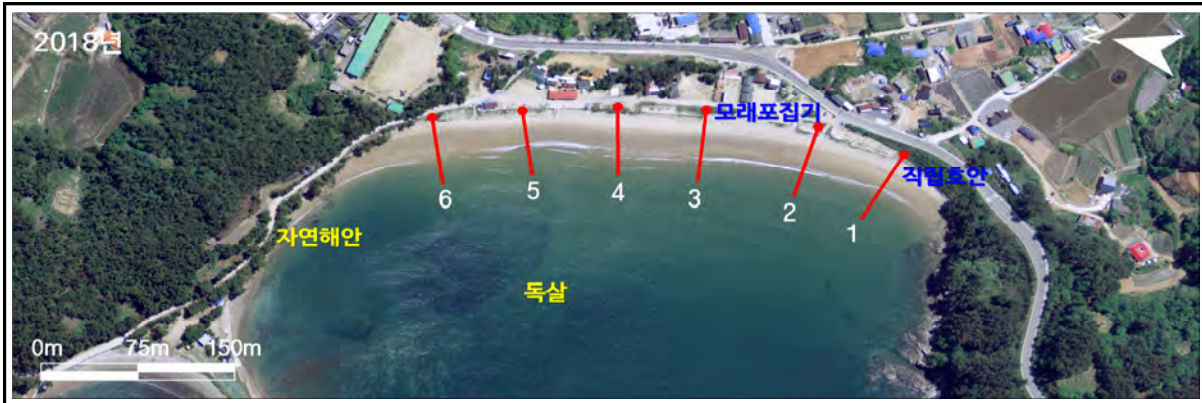
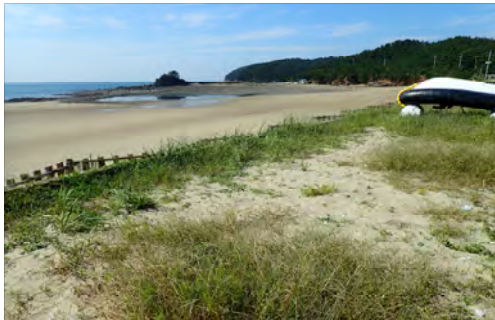
2.8.4 태안군 의항

해안선 길이	해빈폭	유입하천	대표저질특성	관측기선	침식등급	연안인구
454m	71~79m	-	모래	6개	C	32
해빈폭	관측초기 대비 평균 3.8% 증가 전년 대비 평균 5.4% 감소

단면적	관측초기 대비 평균 2.1% 증가 전년 대비 평균 6.2% 감소					
기울기	관측초기 대비 0.3° 완만해짐 전년 대비 변화없음					
표층퇴적물	전년 대비 평균 입경이 조립화됨 (0.51mm → 0.54mm)					
연안정비사업(3차)	-					
침식현황	남측 자갈분포구간 증가

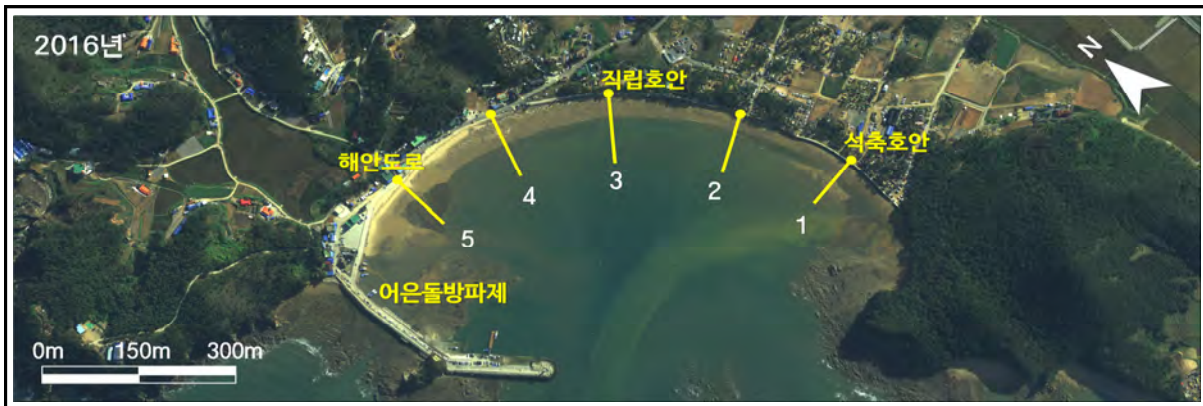
2.8.6 태안군 어은돌

해안선 길이	해빈폭	유입하천	대표저질특성	관측기선	침식등급	연안인구
1,039m	12~63m	-	모래	5개	C	73
해빈폭	관측초기 대비 평균 7.1% 감소 전년 대비 평균 3.5% 감소			 		
단면적	관측초기 대비 평균 3.0% 감소 전년 대비 평균 2.3% 감소					
기울기	관측초기 대비 0.1° 완만해짐 전년 대비 0.1° 완만해짐					
표층퇴적물	전년 대비 평균 입경이 조립화됨 (0.28mm → 1.33mm)					
연안정비사업(3차)	돌제(수중) 100m, 완충언덕 430m, 양빈 24,000m³ [미착수]					
침식현황	남측 석축호안 전면 모래 유실

2016년~2020년 평균 해빈폭 및 단면적 변화		
고찰		<ul style="list-style-type: none"> ○ 남측(1~2번 기선)구간 석축호안 전면에 만조 시 해수유입구간이 존재함 ○ 국부침식이 발생한 남측 및 중앙구간에 연안정비사업이 계획됨

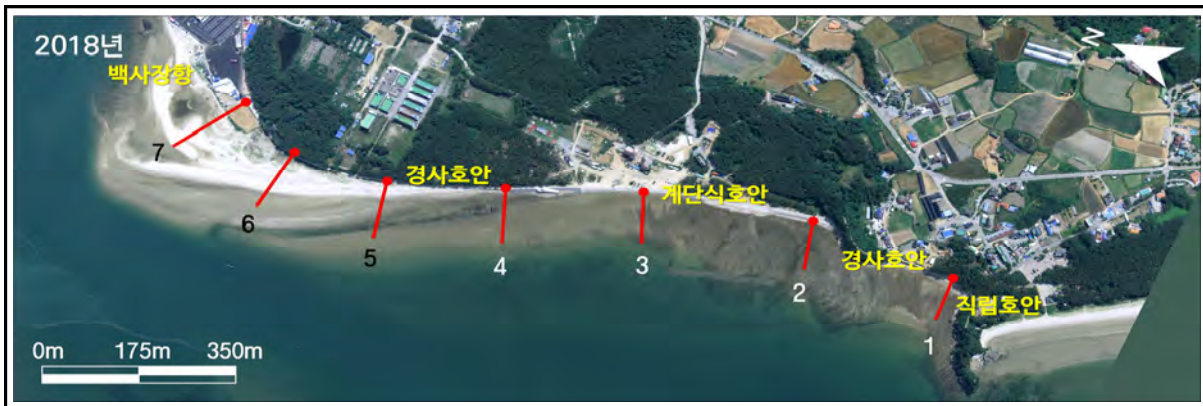
2.8.8 태안군 백사장

해안선 길이	해빈폭	유입하천	대표저질특성	관측기선	침식등급	연안인구
1,576m	76~206m	-	모래	7개	C	51
해빈폭	관측초기 대비 평균 5.4% 감소 전년 대비 평균 8.6% 증가			 		
단면적	관측초기 대비 평균 0.2% 감소 전년 대비 평균 5.0% 감소					
기울기	관측초기 대비 0.3° 완만해짐 전년 대비 0.5° 완만해짐					
표층퇴적물	전년 대비 평균 입경이 조립화됨 (0.25mm → 0.41mm)					
연안정비사업(3차)	방사제 300m, 돌제(목책) 200m, 양빈 50,000㎥ [미착수]					
침식현황	남측구간 해빈폭 및 단면적 감소

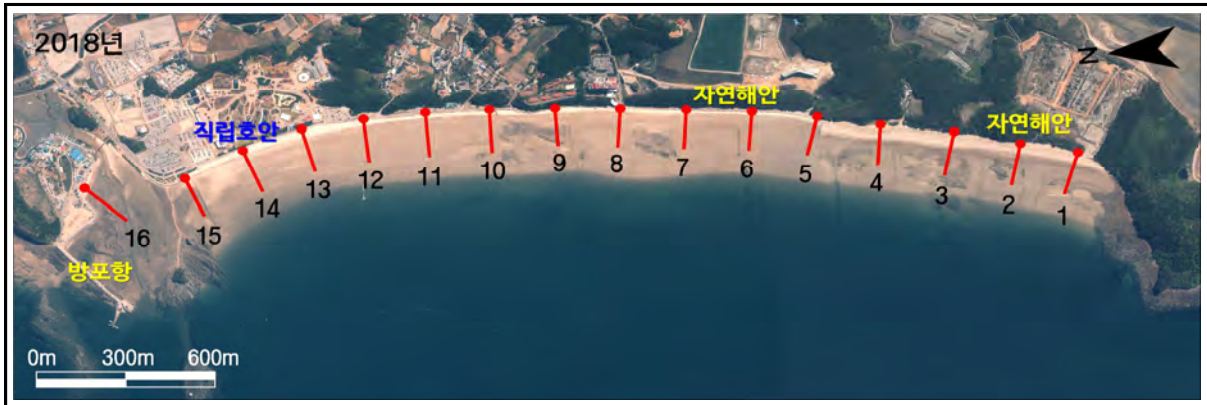
2.8.9 태안군 꽃지

해안선 길이	해빈폭	유입하천	대표저질특성	관측기선	침식등급	연안인구
3,356m	83~127m	-	모래	16개	B	180
해빈폭	관측초기 대비 평균 1.4% 감소 전년 대비 평균 2.3% 증가			 		
단면적	관측초기 대비 평균 37.7% 증가 전년 대비 평균 11.6% 증가					
기울기	관측초기 대비 0.2° 급해짐 전년 대비 0.1° 급해짐					
표층퇴적물	전년 대비 평균 입경이 조립화됨 (0.26mm → 0.60mm)					
연안정비사업(3차)	사구복원 1,220m, 산책로 1식 [완료]					
침식현황	남측 모래포집기 전면 모래 퇴적

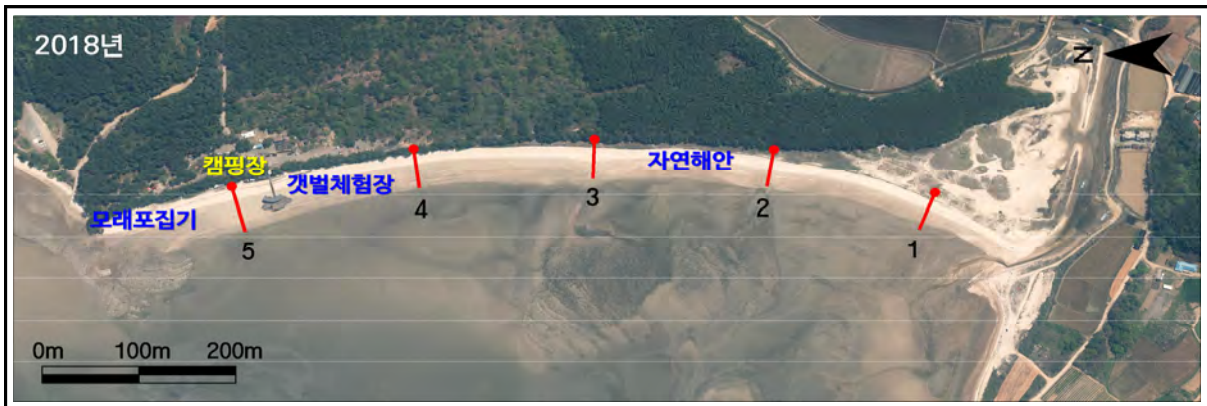
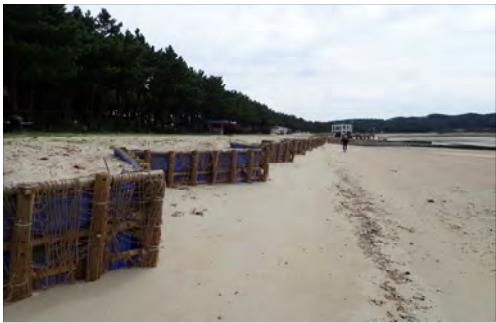
2.8.10 태안군 병술만

해안선 길이	해빈폭	유입하천	대표저질특성	관측기선	침식등급	연안인구
967m	33~94m	-	모래	5개	B	55
해빈폭	관측초기 대비 평균 7.9% 증가 전년 대비 평균 1.0% 감소

단면적	관측초기 대비 평균 4.4% 증가 전년 대비 평균 8.2% 감소					
기울기	관측초기 대비 0.4° 급해짐 전년 대비 0.9° 급해짐					
표층퇴적물	전년 대비 평균 입경이 조립화됨 (0.32mm → 0.52mm)					
연안정비사업(3차)	돌제(수중) 100m, 침식방지울타리 100m [미착수]					
침식현황	북측구간 모래포집기 파손 및 모래유실

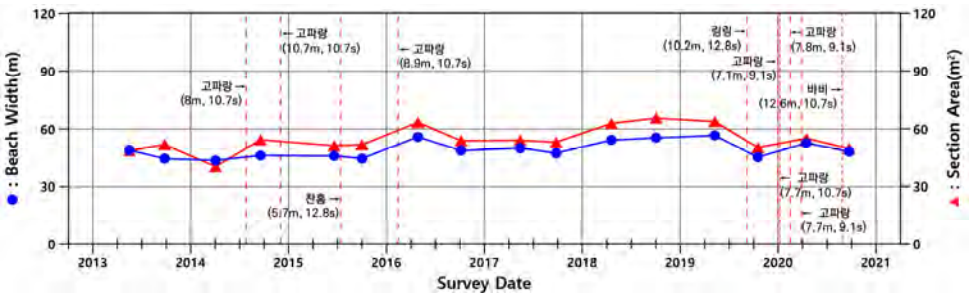
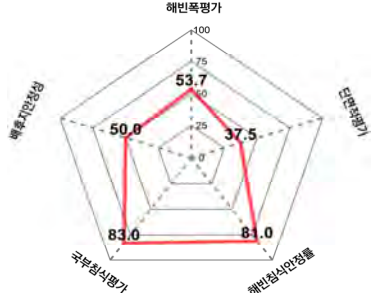
2013년~2020년 평균 해빈폭 및 단면적 변화

<ul style="list-style-type: none"> ○ 남측 자연해안(1~2번 기선)구간에서 사구 포락이 발생함 ○ 돌제 설치 시 표사 이동에 대한 검토 필요 ○ 북측구간 전망대 조성 공사 진행에 따른 연안 환경 변화 모니터링 강화 필요

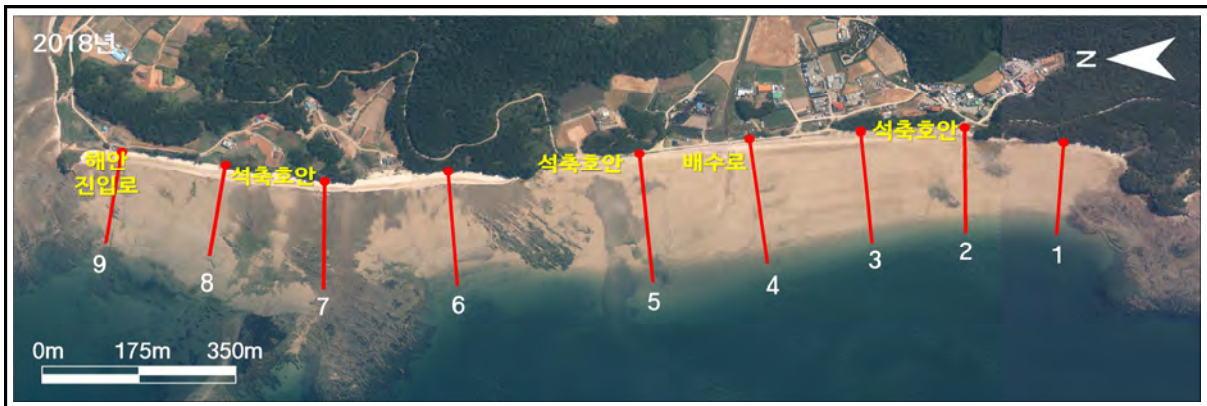
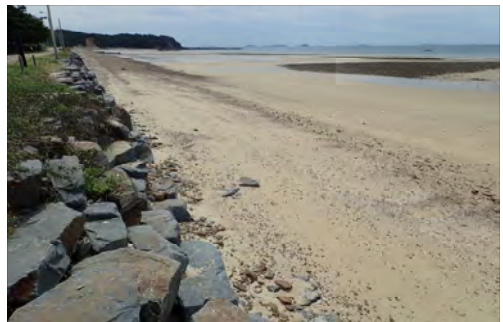
2.8.11 태안군 연방죽골

해안선 길이	해빈폭	유입하천	대표저질특성	관측기선	침식등급	연안인구
2600m	68~115m	-	모래	9개	B	54

해빈폭	1차 대비	평균 5.1% 증가
단면적	1차 대비	평균 7.0% 증가
기울기	1차 대비	0.4° 급해짐
표층퇴적물	2020년 평균 입경 0.36mm

연안정비사업(3차)	침식방지 울타리 200m [미착수]	
침식현황	남측구간 자갈분포 감소

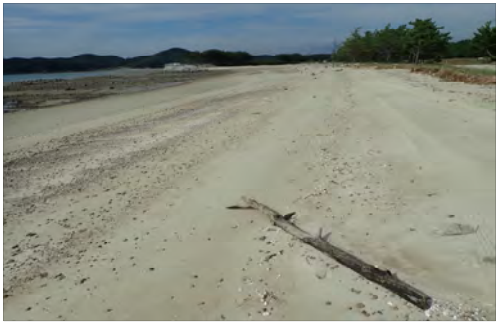
2.8.12 태안군 운여

해안선 길이	해빈폭	유입하천	대표저질특성	관측기선	침식등급	연안인구
1,192m	4~207m	-	모래	7개	D	57
해빈폭	관측초기 대비 평균 19.7% 감소 전년 대비 평균 13.0% 감소

단면적	관측초기 대비 평균 37.6% 감소 전년 대비 평균 7.0% 감소					
기울기	관측초기 대비 0.2° 완만해짐 전년 대비 0.1° 완만해짐					
표층퇴적물	전년 대비 평균 입경이 조립화됨 (0.23mm → 0.30mm)					
연안정비사업(3차)	돌제(목책) 460m, 양빈 50,000m³ [미착수]					
침식현황	중양 및 남측구간 모래 유실

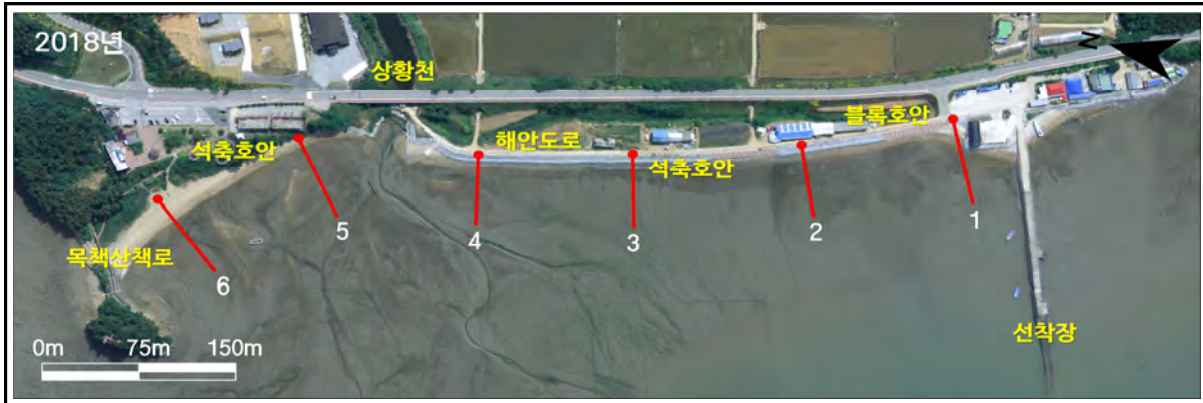
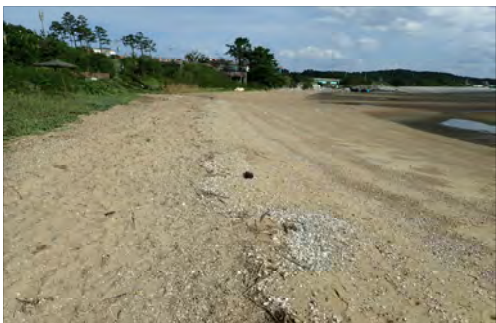
2.8.13 홍성군 상황리

해안선 길이	해빈폭	유입하천	대표저질특성	관측기선	침식등급	연안인구
704m	25~104m	상황천, 차동천	모래	6개	B	27
해빈폭	관측초기 대비 평균 20.9% 증가 전년 대비 평균 4.1% 증가

단면적	관측초기 대비 평균 30.2% 증가 전년 대비 평균 2.3% 증가					
기울기	관측초기 대비 0.4° 완만해짐 전년 대비 0.4° 완만해짐					
표층퇴적물	전년 대비 평균 입경이 세립화됨 (1.58mm → 0.93mm)					
연안정비사업(3차)	-					
침식현황	전년 대비 뚜렷한 침퇴적 변화없음

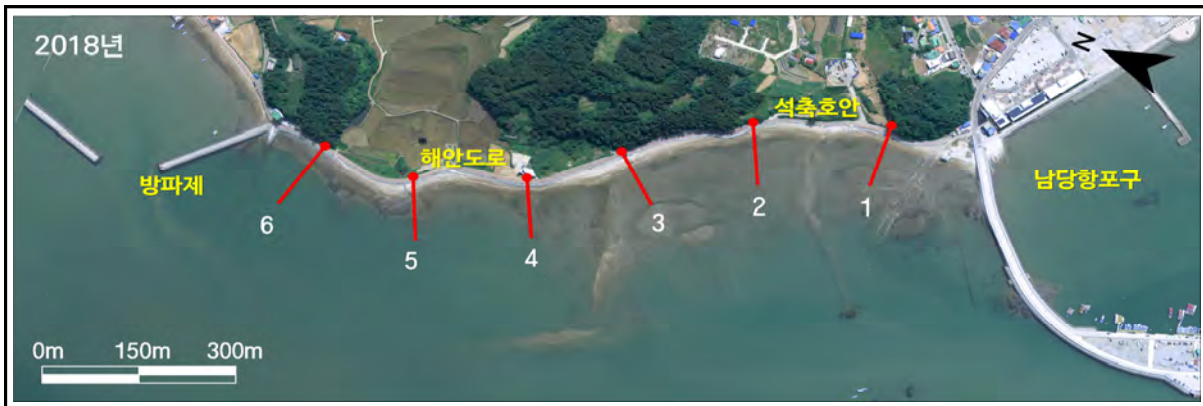
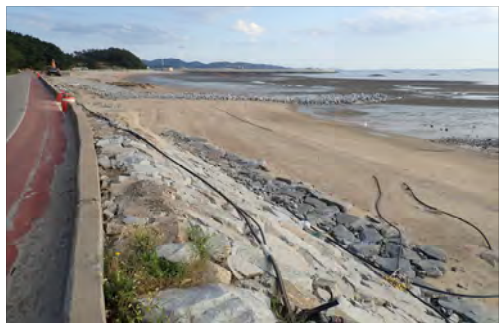
2.8.14 홍성군 남당리

해안선 길이	해빈폭	유입하천	대표저질특성	관측기선	침식등급	연안인구
1,081m	28~51m	-	모래	6개	B	41
해빈폭	관측초기 대비 평균 1.8% 감소 전년 대비 평균 5.1% 증가

단면적	관측초기 대비 평균 16.4% 증가 전년 대비 평균 31.4% 증가					
기울기	관측초기 대비 1.1° 급해짐 전년 대비 0.8° 급해짐					
표층퇴적물	전년 대비 평균 입경이 세립화됨 (0.89mm → 0.88mm)					
연안정비사업(3차)	-					
침식현황	제2차 연안정비사업의 영향으로 남측구간 해빈폭 및 단면적이 증가

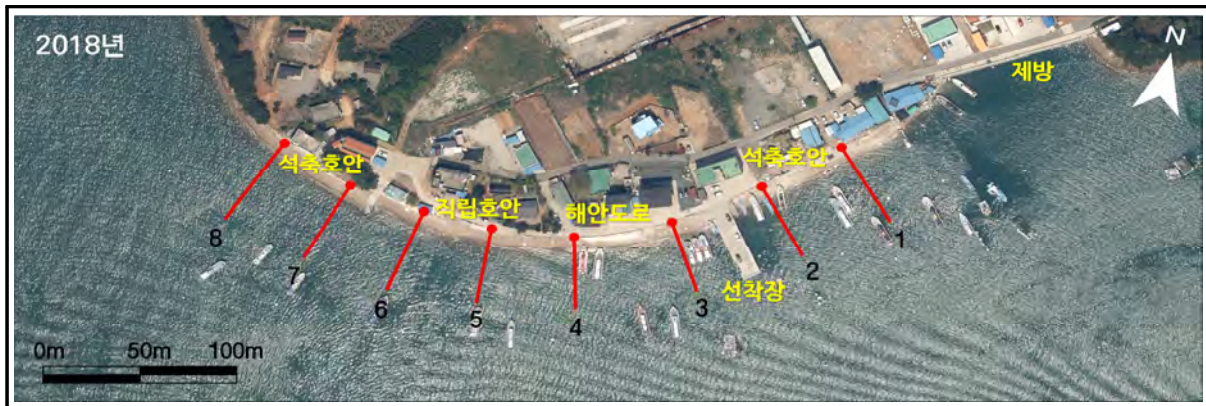
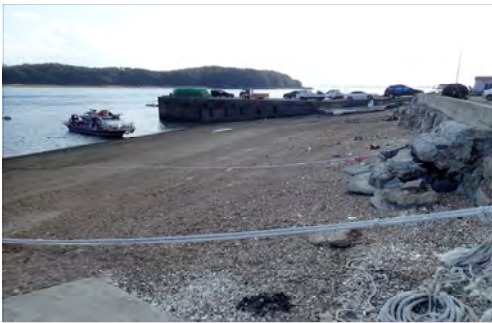
2.8.15 보령시 학성

해안선 길이	해빈폭	유입하천	대표저질특성	관측기선	침식등급	연안인구
416m	16~26m	-	자갈	8개	C	11
해빈폭	관측초기 대비 전년 대비	평균 6.6% 감소 평균 3.6% 감소

단면적	관측초기 대비 전년 대비	평균 10.7% 감소 평균 4.0% 감소				
기울기	관측초기 대비 전년 대비	0.2° 완만해짐 변화없음				
표층퇴적물		-				
연안정비사업(3차)	-					
침식현황	서측구간 석축호안 파손

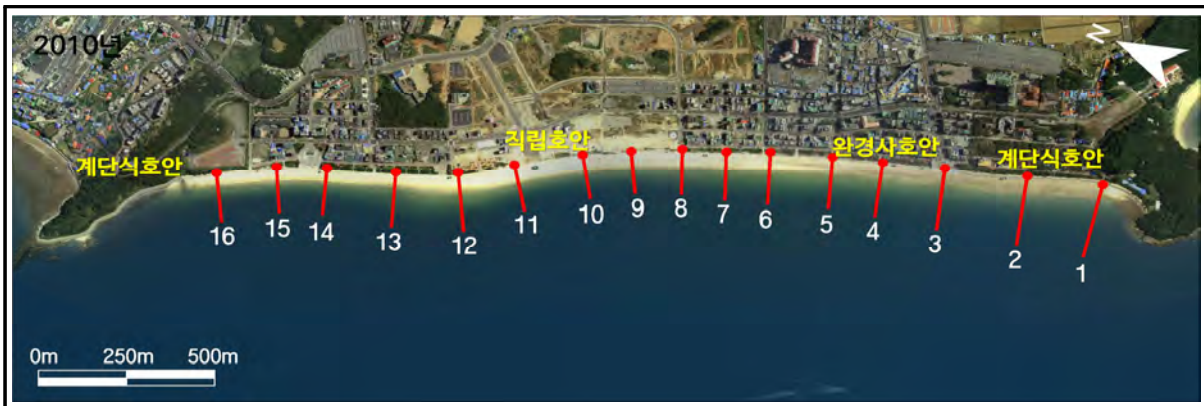
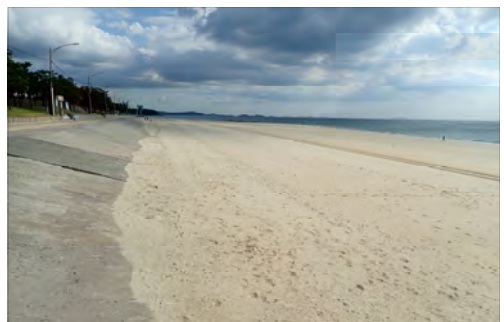
2.8.16 보령시 대천

해안선 길이	해빈폭	유입하천	대표저질특성	관측기선	침식등급	연안인구
2,847m	49~83m	-	모래	16개	B	527
해빈폭	관측초기 대비 평균 16.2% 증가 전년 대비 평균 16.6% 증가

단면적	관측초기 대비 평균 38.9% 증가 전년 대비 평균 9.3% 증가					
기울기	관측초기 대비 0.2° 급해짐 전년 대비 0.3° 완만해짐					
표층퇴적물	전년 대비 평균 입경이 조립화됨 (0.56mm → 0.58mm)					
연안정비사업(3차)	양빈 300,000㎥, 콘크리트포장제거 2,300m [미착수]					
침식현황	북측구간 모래 퇴적으로 자갈분포구간 감소

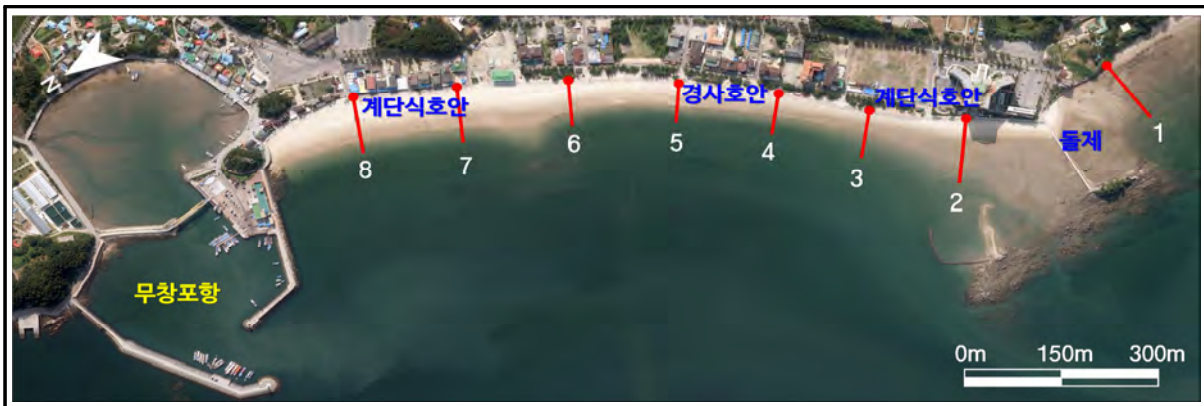
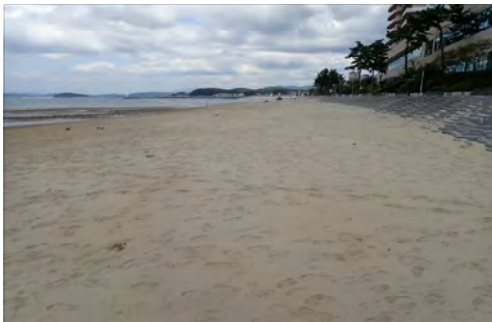
2.8.17 보령시 무창포

해안선 길이	해빈폭	유입하천	대표저질특성	관측기선	침식등급	연안인구
1,574m	33~89m	-	모래	8개	C	74
해빈폭	관측초기 대비 전년 대비	평균 15.6% 감소 평균 2.2% 감소

단면적	관측초기 대비 전년 대비	평균 14.8% 감소 평균 2.7% 감소				
기울기	관측초기 대비 전년 대비	0.7° 급해짐 0.1° 급해짐				
표층퇴적물	전년 대비 평균 입경이 세립화됨 (0.63mm → 0.56mm)					
연안정비사업(3차)	-					
침식현황	북측구간 해안도로 전면 모래 퇴적

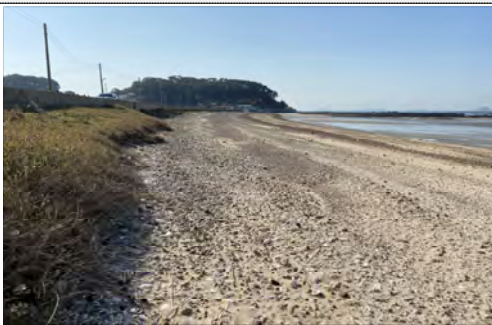
2.8.18 보령시 장고도

해안선 길이	해빈폭	유입하천	대표저질특성	관측기선	침식등급	연안인구
1,162m	28~56m	-	모래	7개	C	61
해빈폭	관측초기 대비 평균 2.4% 감소 전년 대비 평균 3.1% 감소

단면적	관측초기 대비 평균 2.2% 감소 전년 대비 평균 1.5% 감소					
기울기	관측초기 대비 변화없음 전년 대비 0.2° 완만해짐					
표층퇴적물	전년 대비 평균 입경이 조립화됨 (0.27mm → 0.63mm)					
연안정비사업(3차)	호안 440m, 호안(보강) 400m [미착수]					
침식현황	중앙 및 북측 모래 유실로 자갈분포구간 증가

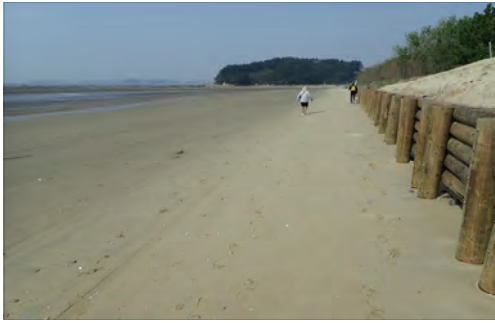
2.8.20 서천군 다사리

해안선 길이	해빈폭	유입하천	대표저질특성	관측기선	침식등급	연안인구
1,073m	66~208m	-	모래	6개	B	54
해빈폭	관측초기 대비 평균 19.4% 증가 전년 대비 평균 3.4% 감소

단면적	관측초기 대비 평균 20.4% 증가 전년 대비 평균 6.4% 감소					
기울기	관측초기 대비 0.7° 급해짐 전년 대비 0.1° 완만해짐					
표층퇴적물	전년 대비 평균 입경이 조립화됨 (0.28mm → 0.31mm)					
연안정비사업(3차)	사구보호 691m, 양빈 21,500㎥, 연안표사제어 300㎡, 해변산책로 3,581m [진행]					
침식현황	연안정비사업 진행중

2011년~2020년 평균 해빈폭 및 단면적 변화		
고찰		<ul style="list-style-type: none"> ○ 양빈 및 사구보호 계획구간이 국부침식 및 포락이 발생하는 구간으로 연안정비사업 이후 지속적인 모니터링이 필요함 ○ 중앙(4번 기선)구간에서 국부침식이 나타났으며, 목책 일부가 파손됨

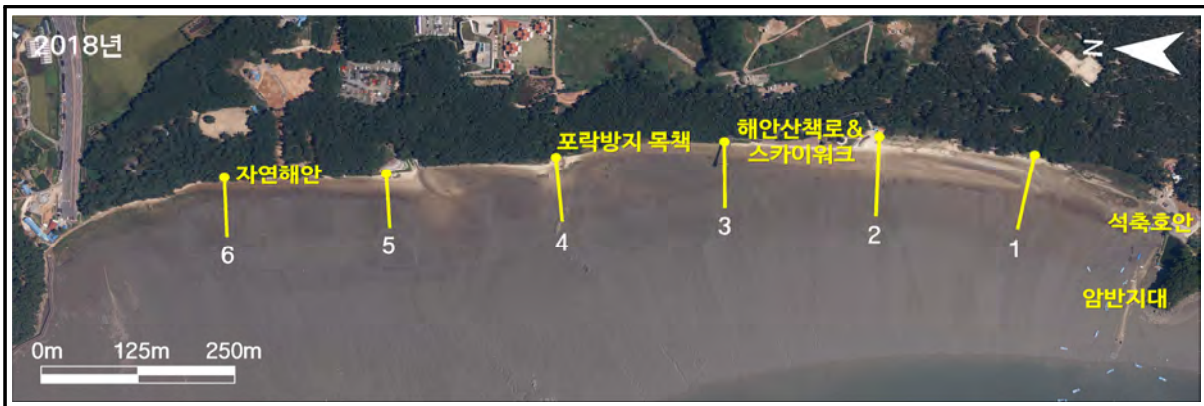
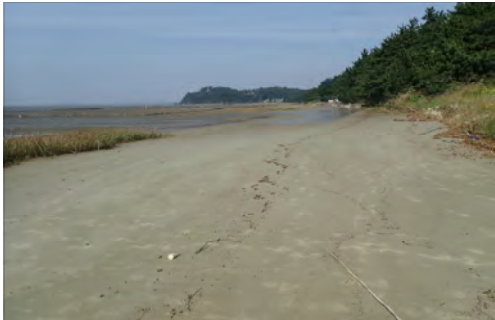
2.8.21 서천군 송림리

해안선 길이	해빈폭	유입하천	대표저질특성	관측기선	침식등급	연안인구
1,273m	36~89m	솔리천	모래	6개	B	558
해빈폭	관측초기 대비 평균 2.8% 증가 전년 대비 평균 1.5% 감소

단면적	관측초기 대비 평균 13.0% 증가 전년 대비 평균 6.5% 감소					
기울기	관측초기 대비 변화없음 전년 대비 변화없음					
표층퇴적물	전년 대비 평균 입경이 변화없음 (0.36mm → 0.36mm)					
연안정비사업(3차)	해안산책로 725m [미착수]					
침식현황	북측 자연해안구간 포락
