2020년 연안침식 실태조사

귀 기관과 계약 체결한 「2020년 연안침식 실태조사」용역에 대한 최종보고서를 과업지시서에 따라 제출합니다.

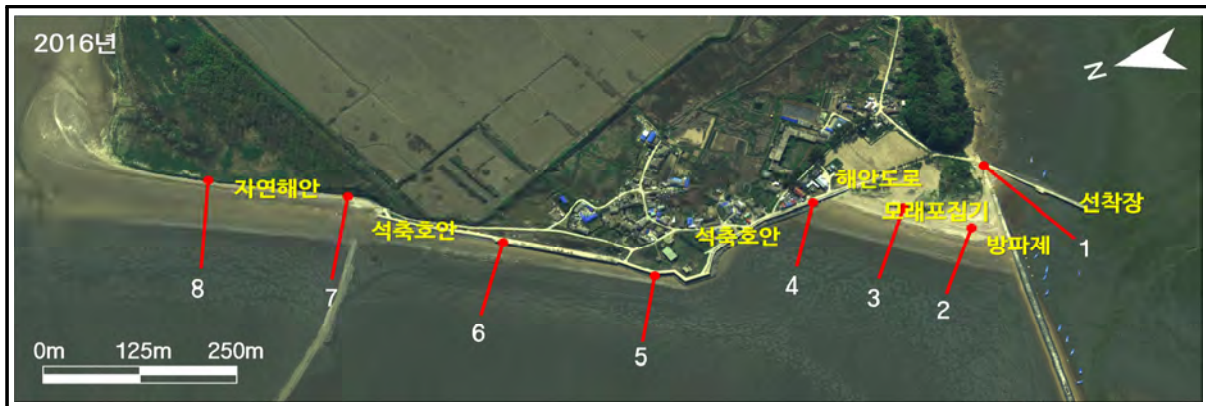
2.8.22 서천군 유부도

해안선 길이	해빈폭	유입하천	대표저질특성	관측기선	침식등급	연안인구
1300m	1~86m	-	모래	8개	C	76
해빈폭	1차 대비 평균 4.8% 감소			 		
단면적	1차 대비 평균 0.3% 증가					
기울기	1차 대비 변화없음					
표층퇴적물	2020년 평균 입경 0.33mm					
연안정비사업(3차)	침식방지 울타리 400m [미착수]					
침식현황	방파제 보강공사 및 북측 자연해안 포락

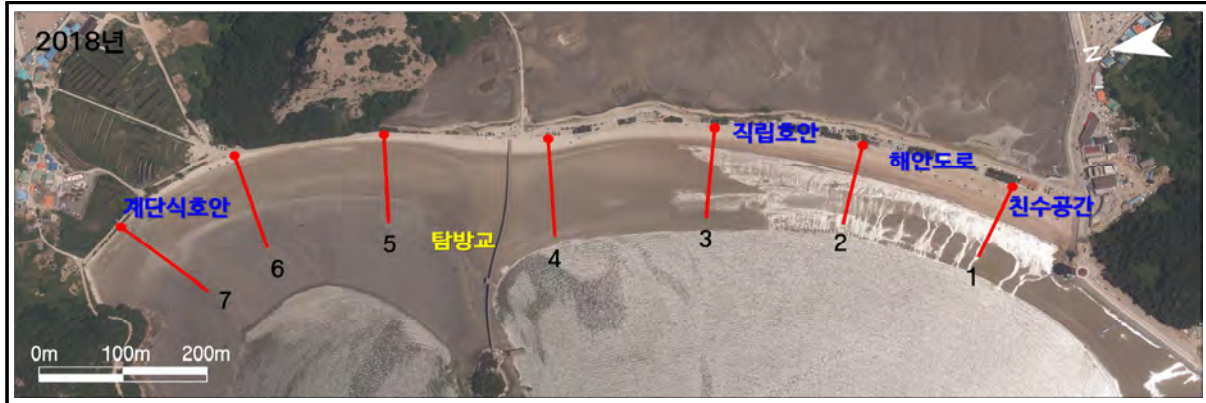
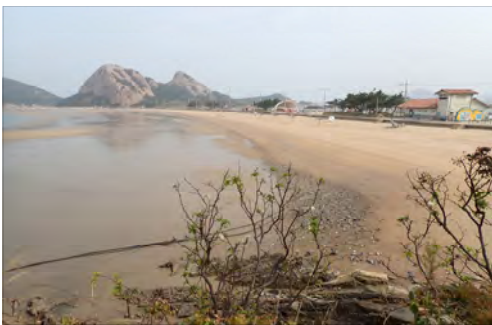
2.9.1 군산시 선유도

해안선 길이	해빈폭	유입하천	대표저질특성	관측기선	침식등급	연안인구
1,266m	4~38m	-	모래	7개	C	69
해빈폭	관측초기 대비 평균 1.3% 증가 전년 대비 평균 10.5% 감소

단면적	관측초기 대비 평균 5.7% 감소 전년 대비 평균 3.6% 증가					
기울기	관측초기 대비 0.1° 급해짐 전년 대비 0.4° 급해짐					
표층퇴적물	전년 대비 평균 입경이 세립화됨 (0.52mm → 0.43mm)					
연안정비사업(3차)	해변산책로 850m [미착수]					
침식현황	남측구간 호안 전면 모래 유실

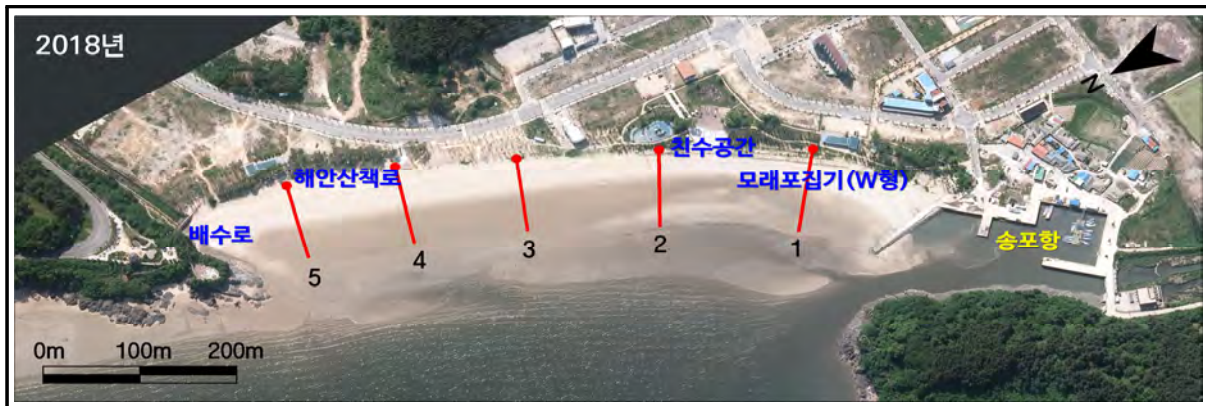
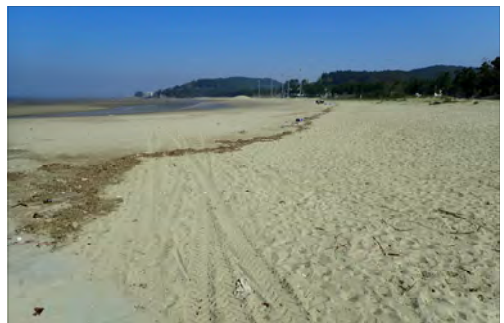
2.9.2 부안군 변산

해안선 길이	해빈폭	유입하천	대표저질특성	관측기선	침식등급	연안인구
757m	128~169m	-	모래	5개	B	27
해빈폭	관측초기 대비 평균 37.4% 증가 전년 대비 평균 2.8% 감소

단면적	관측초기 대비 평균 95.9% 증가 전년 대비 평균 0.1% 증가					
기울기	관측초기 대비 0.4° 완만해짐 전년 대비 0.4° 완만해짐					
표층퇴적물	전년 대비 평균 입경이 조립화됨 (0.49mm → 0.55mm)					
연안정비사업(3차)	-					
침식현황	북측구간 자갈분포구간 증가

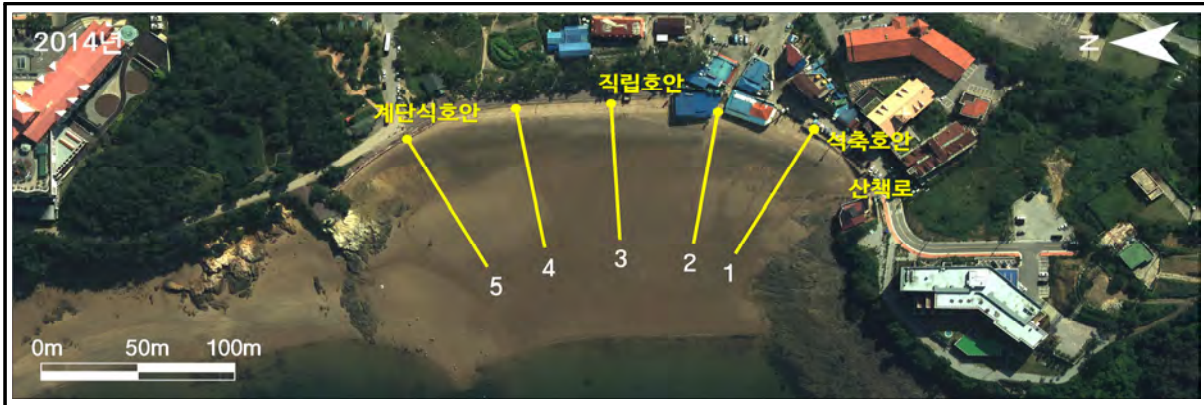
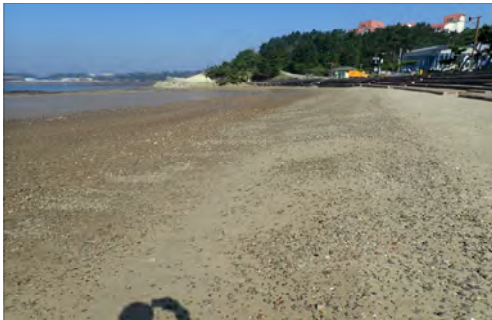
2.9.3 부안군 격포

해안선 길이	해빈폭	유입하천	대표저질특성	관측기선	침식등급	연안인구
265m	72~86m	-	모래	5개	B	11
해빈폭	관측초기 대비 평균 4.7% 증가 전년 대비 평균 1.0% 감소

단면적	관측초기 대비 평균 17.8% 증가 전년 대비 평균 3.7% 감소					
기울기	관측초기 대비 0.4° 완만해짐 전년 대비 0.2° 완만해짐					
표층퇴적물	전년 대비 평균 입경이 조립화됨 (0.32mm → 0.42mm)					
연안정비사업(3차)	호안(철거) 250m(187m, 63m), 완충언덕 250m(187m, 63m), 침식방지울타리 250m(187m, 63m), 양빈 50,000m³ [미착수]					
침식현황	북측 계단식호안 전면 모래 퇴적

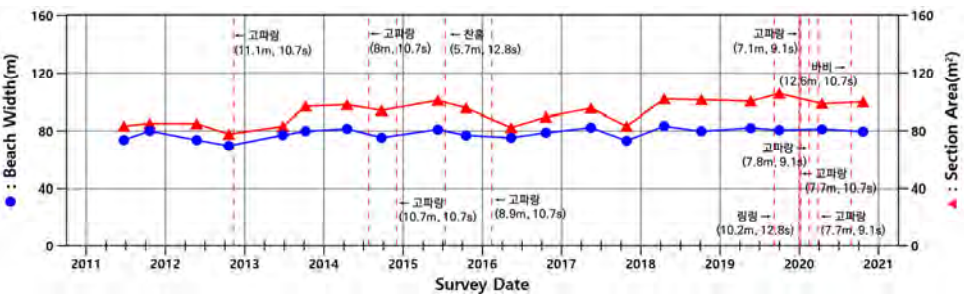
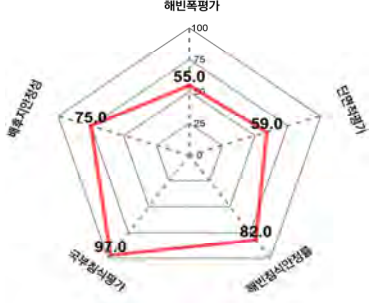
2011년~2020년 평균 해빈폭 및 단면적 변화

<ul style="list-style-type: none"> ○ 북측(4~5번 기선)구간 호안 전면에 만조 시 해수가 유입됨 ○ 연안정비사업 진행 시 남측 배후에 상가 및 민가가 위치하여 배후 피해 방지 대책 검토 후 진행 필요

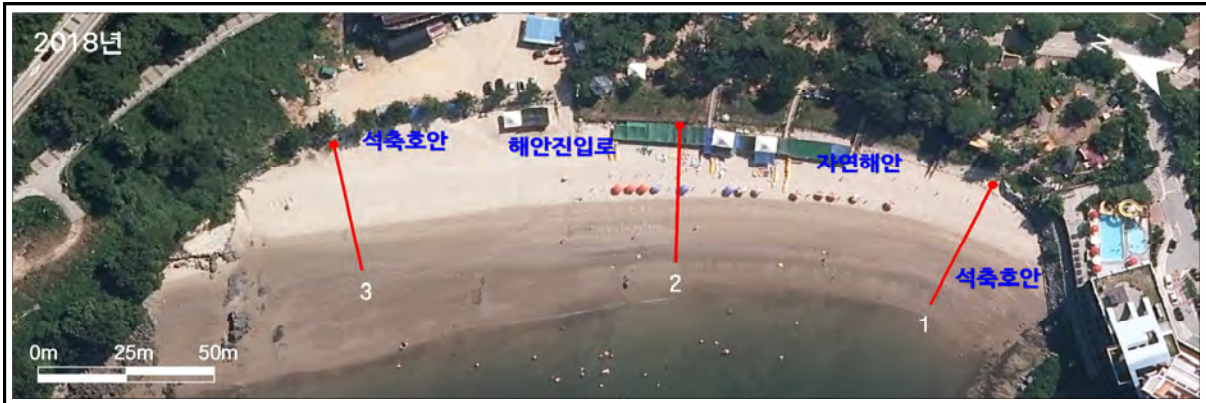
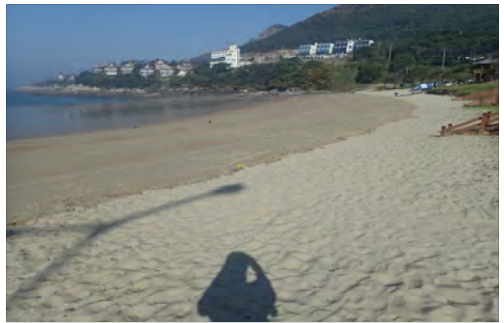
2.9.4 부안군 모항

해안선 길이	해빈폭	유입하천	대표저질특성	관측기선	침식등급	연안인구
234m	41~67m	-	모래	3개	C	8
해빈폭	관측초기 대비 평균 14.9% 감소 전년 대비 평균 11.1% 감소

단면적	관측초기 대비 평균 30.5% 증가 전년 대비 평균 7.7% 감소					
기울기	관측초기 대비 1.3° 급해짐 전년 대비 0.7° 급해짐					
표층퇴적물	전년 대비 평균 입경이 조립화됨 (0.33mm → 0.54mm)					
연안정비사업(3차)	양빈 30,000㎥ [미착수]					
침식현황	전구간 평균 해빈폭 및 단면적 감소

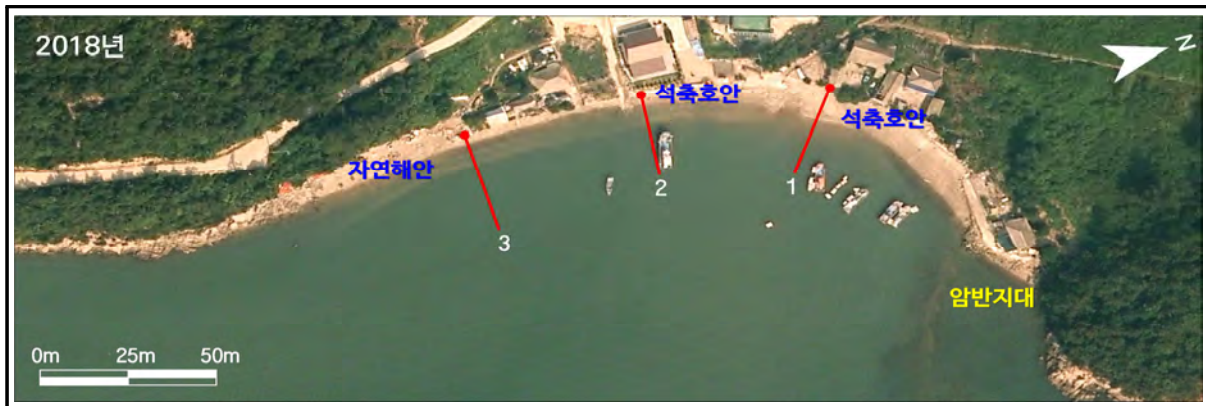
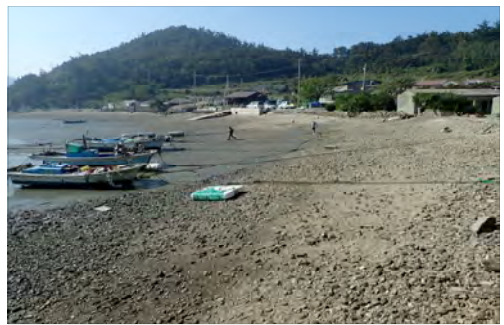
2.9.5 부안군 정금

해안선 길이	해빈폭	유입하천	대표저질특성	관측기선	침식등급	연안인구
167m	16~51m	-	자갈	3개	C	2
해빈폭	관측초기 대비 전년 대비	평균 9.2% 증가 평균 14.0% 감소

단면적	관측초기 대비 전년 대비	평균 23.0% 증가 평균 14.4% 감소				
기울기	관측초기 대비 전년 대비	변화없음 0.1° 완만해짐				
표층퇴적물	전년 대비	평균 입경이 조립화됨 (0.90mm → 1.00mm)				
연안정비사업(3차)	호안 200m [미착수]					
침식현황	전구간 평균 해빈폭 및 단면적 감소

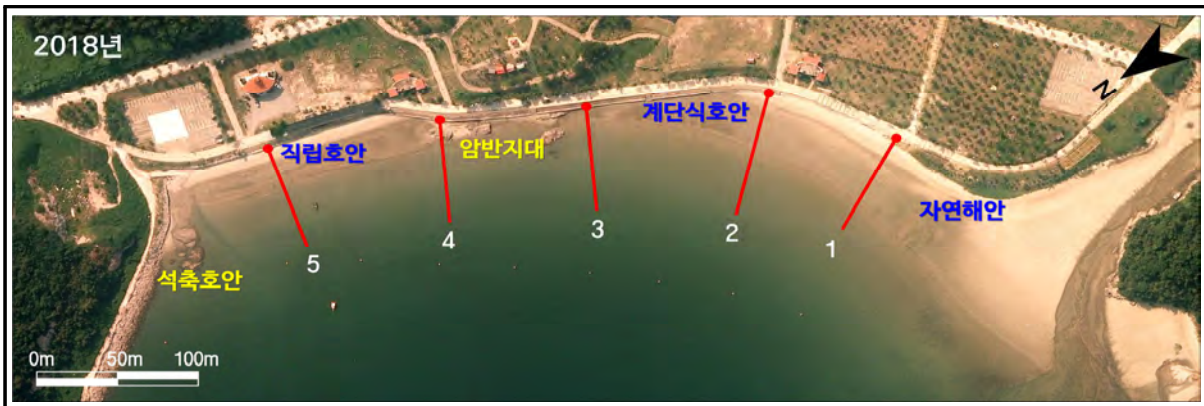
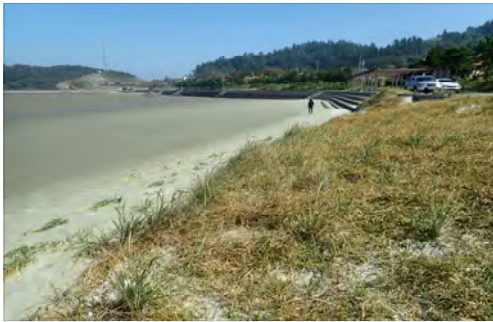
2.9.6 부안군 위도

해안선 길이	해빈폭	유입하천	대표저질특성	관측기선	침식등급	연안인구
504m	93~158m	-	모래	5개	C	52
해빈폭	관측초기 대비 전년 대비	평균 0.2% 감소 평균 2.4% 감소

단면적	관측초기 대비 전년 대비	평균 6.2% 감소 평균 4.9% 감소				
기울기	관측초기 대비 전년 대비	0.3° 급해짐 변화없음				
표층퇴적물	전년 대비 평균 입경이 조립화됨 (0.20mm → 0.27mm)					
연안정비사업(3차)	호안(철거) 1,000m(350m, 650m), 양빈 150,000㎥, 사구복원 및 수변공간조성 1식 [미착수]					
침식현황	북측구간 호안 전면 자갈분포구간 증가

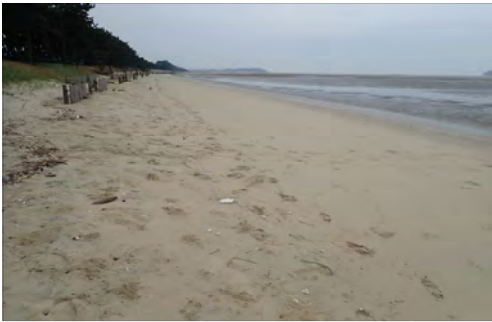
단면적	관측초기 대비 전년 대비	평균 2.0% 증가 평균 2.3% 증가				
기울기	관측초기 대비 전년 대비	1.4° 완만해짐 변화없음				
표층퇴적물	전년 대비	평균 입경이 변화없음 (0.37mm → 0.37mm)				
연안정비사업(3차)	-					
침식현황	중앙구간 자연해안 포락

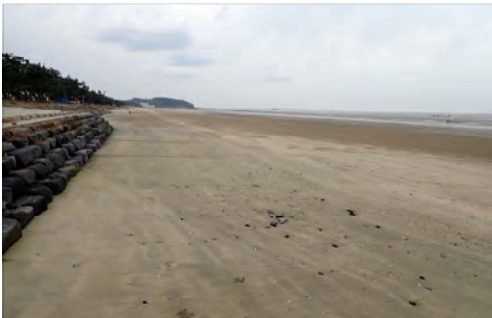
단면적	관측초기 대비 평균 59.2% 증가 전년 대비 평균 2.7% 감소					
기울기	관측초기 대비 0.8° 완만해짐 전년 대비 0.4° 완만해짐					
표층퇴적물	전년 대비 평균 입경이 조립화됨 (0.25mm → 0.37mm)					
연안정비사업(3차)	-					
침식현황	1차 조사대비 중앙구간 해빈폭 및 단면적 감소

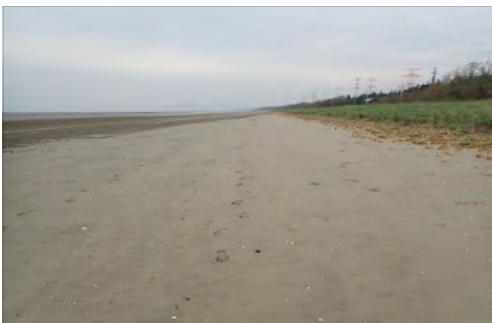
단면적	관측초기 대비 평균 1.4% 증가 전년 대비 평균 4.4% 증가					
기울기	관측초기 대비 변화없음 전년 대비 0.1° 급해짐					
표층퇴적물	전년 대비 평균 입경이 조립화됨 (0.31mm → 0.35mm)					
연안정비사업(3차)	도로철거 4,000m, 우회도로 및 교량신설 3,000m, 침식방지울타리 4,500m, 양빈 300,000㎥ [미착수]					
침식현황	중앙구간 자연해안 포락

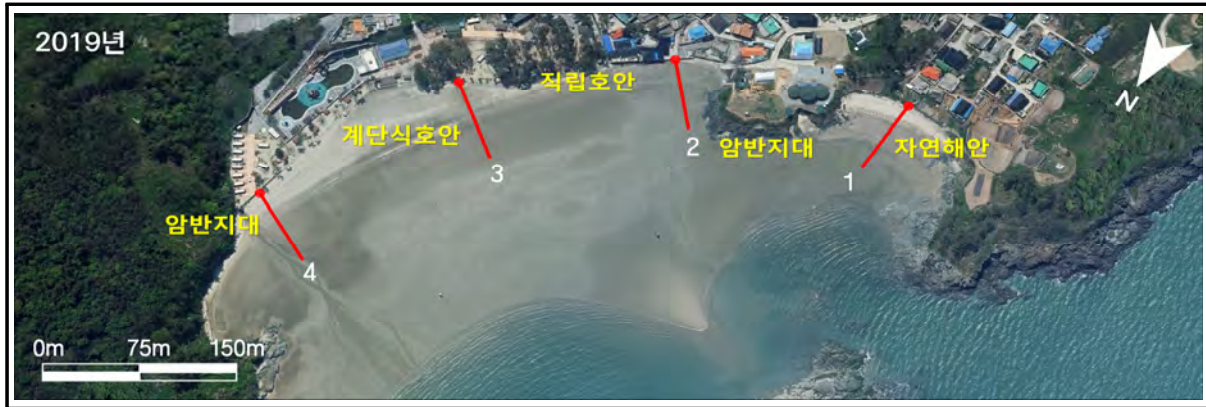
2.10.1 영광군 가마미

해안선 길이	해빈폭	유입하천	대표저질특성	관측기선	침식등급	연안인구
576m	126~230m	-	모래	4개	C	49
해빈폭	1차 대비 평균 1.9% 감소			 		
단면적	1차 대비 평균 0.5% 감소					
기울기	1차 대비 0.2° 급해짐					
표층퇴적물	2020년 평균 입경 0.25mm					
연안정비사업(3차)	돌제(수중) 80m, 양빈 60,000m³ [미착수]					
침식현황	서측구간 모래 유실로 자갈분포구간 확대

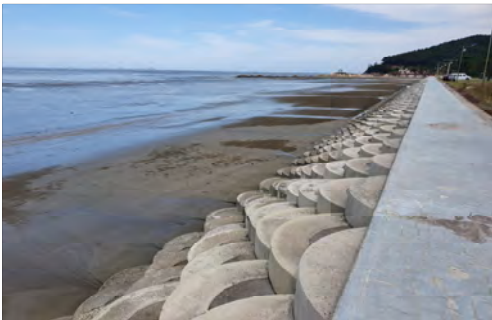
단면적	관측초기 대비 평균 16.4% 증가 전년 대비 평균 2.0% 증가					
기울기	관측초기 대비 0.5° 급해짐 전년 대비 0.4° 급해짐					
표층퇴적물	전년 대비 평균 입경이 변화없음 (0.24mm → 0.24mm)					
연안정비사업(3차)	-					
침식현황	중앙구간 호안 전면 모래 퇴적

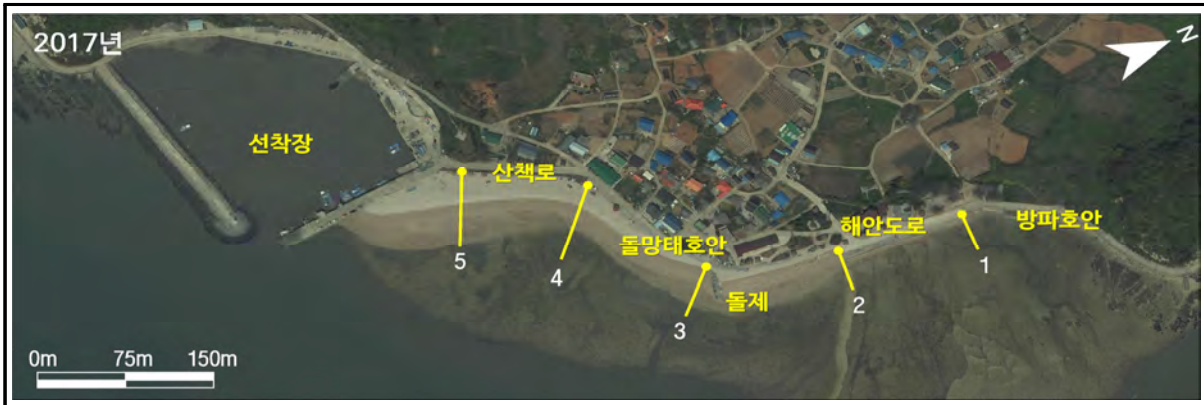
2.10.3 영광군 송이도

해안선 길이	해빈폭	유입하천	대표저질특성	관측기선	침식등급	연안인구
636m	13~50m	-	몽돌	5개	D	19
해빈폭	관측초기 대비 전년 대비	평균 18.7% 감소 평균 7.0% 증가

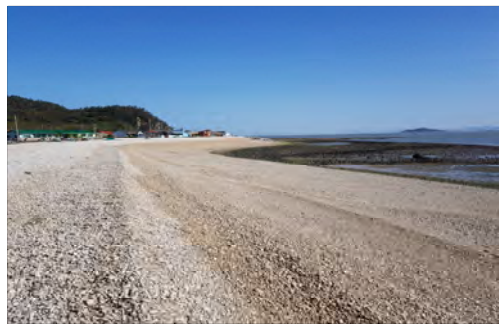
단면적	관측초기 대비 전년 대비	평균 29.0% 감소 평균 8.0% 증가				
기울기	관측초기 대비 전년 대비	1.3° 급해짐 0.2° 완만해짐				
표층퇴적물	-					
연안정비사업(3차)	소파제 300m [미착수]					
침식현황	북측구간 호안 전면 자갈 유실

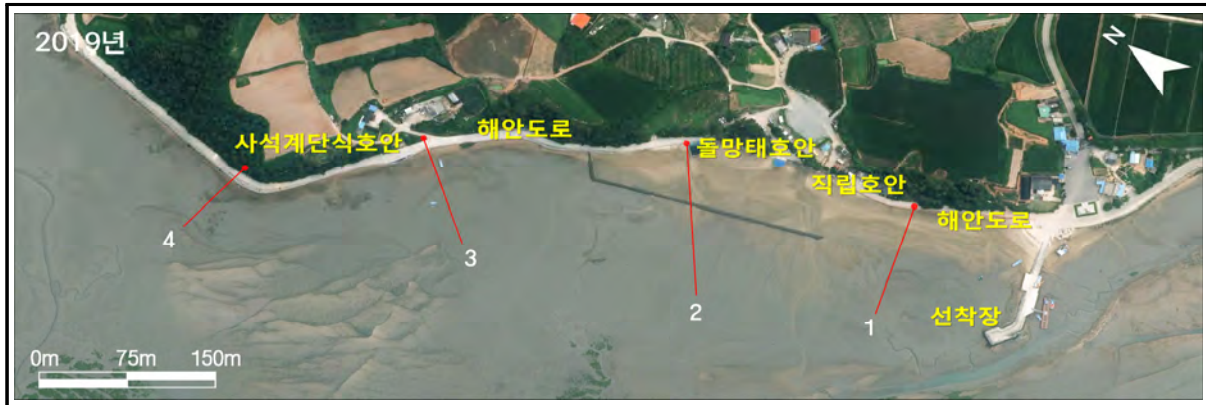
2.10.4 함평군 월천

해안선 길이	해빈폭	유입하천	대표저질특성	관측기선	침식등급	연안인구
758m	18~58m	-	모래	4개	B	24
해빈폭	관측초기 대비 평균 42.9% 증가 전년 대비 평균 21.7% 증가

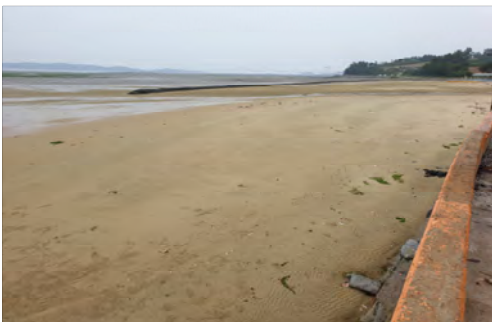
단면적	관측초기 대비 평균 141.3% 증가 전년 대비 평균 25.6% 증가					
기울기	관측초기 대비 0.5° 급해짐 전년 대비 0.6° 완만해짐					
표층퇴적물	전년 대비 평균 입경이 세립화됨 (0.89mm → 0.57mm)					
연안정비사업(3차)	양빈 25,000㎥, 친수공간(친수공원) 5,000㎡ [미착수]					
침식현황	중양구간 모래 퇴적

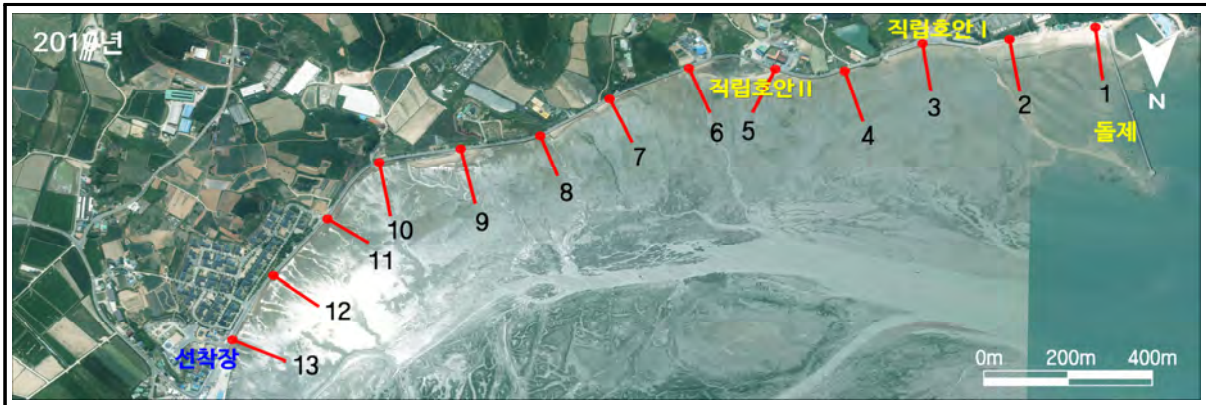
2.10.5 함평군 석성

해안선 길이	해빈폭	유입하천	대표저질특성	관측기선	침식등급	연안인구
2,391m	4~57m	-	모래	8개	C	223
해빈폭	1차 대비	평균 3.2% 증가

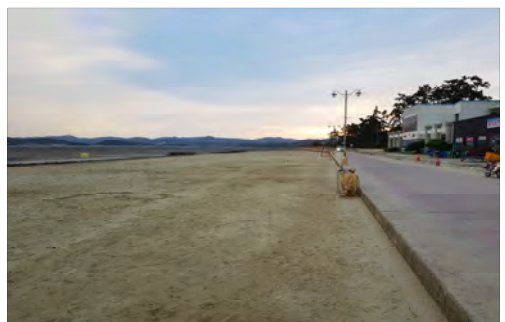
단면적	1차 대비	평균 3.4% 증가				
기울기	1차 대비	0.4° 완만해짐				
표층퇴적물	전년 대비 평균 입경이 조립화됨 (0.68mm → 0.81mm)					
연안정비사업(3차)	양빈 10,000㎥ [미착수]					
침식현황	중앙구간 해양진입로 파손 및 시설물 노후화

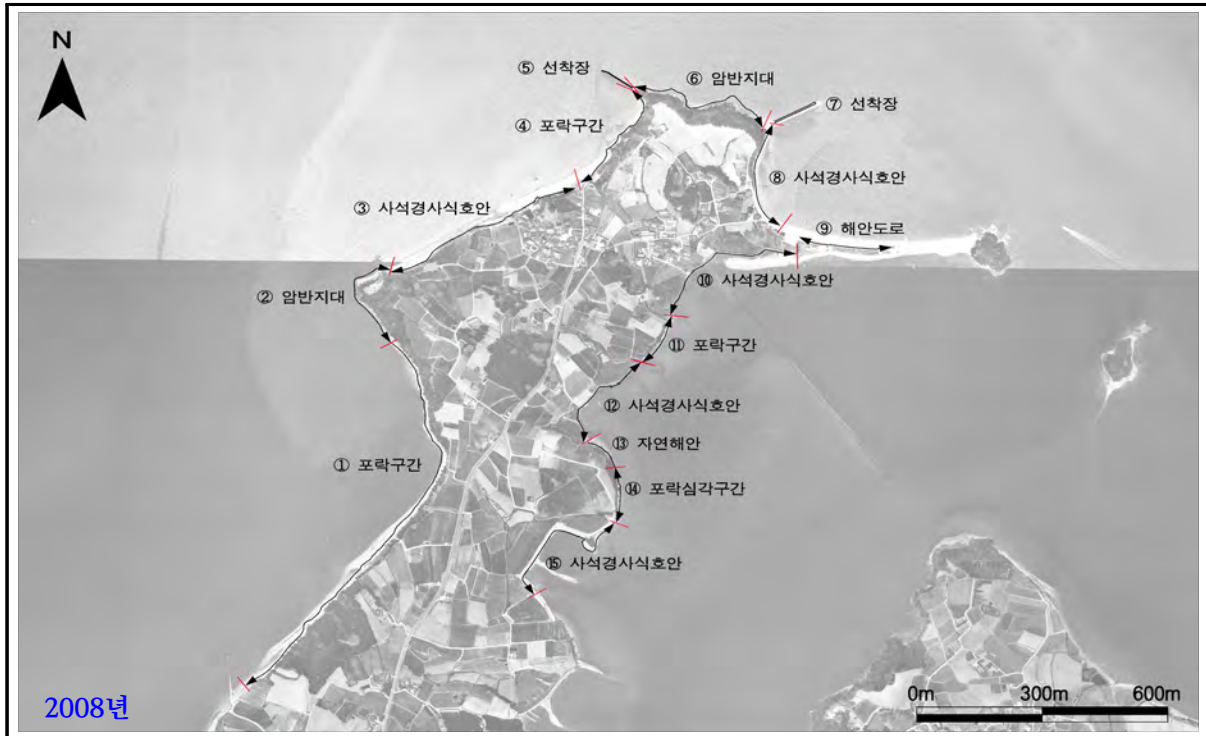
2.10.6 무안군 용정

해빈폭	관측초기 대비	평균 10.3% 감소

전년 대비	평균 20.4% 증가	
단면적	관측초기 대비	평균 16.2% 감소	
	전년 대비	평균 29.3% 증가	
기울기	관측초기 대비	0.2° 급해짐	
	전년 대비	1.7° 완만해짐	
표층퇴적물	-		
연안정비사업(3차)	호안 1,000m [진행]		
침식현황	서측 자연해안구간 토사포락 및 배후 수림 붕괴

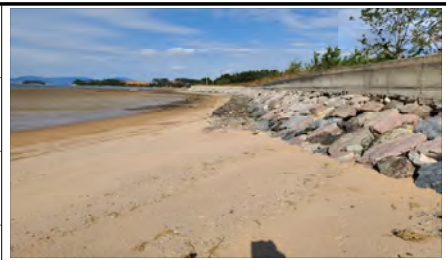
단면적	관측초기 대비 전년 대비	평균 13.2% 감소 평균 2.9% 감소	
기울기	관측초기 대비 전년 대비	0.8° 급해짐 0.1° 완만해짐	
표층퇴적물	-		
연안정비사업(3차)	호안 1,550m(610m, 430m, 100m, 410m) [미착수]		
침식현황	동측 자연해안구간 토사포락 및 배후 수림 붕괴

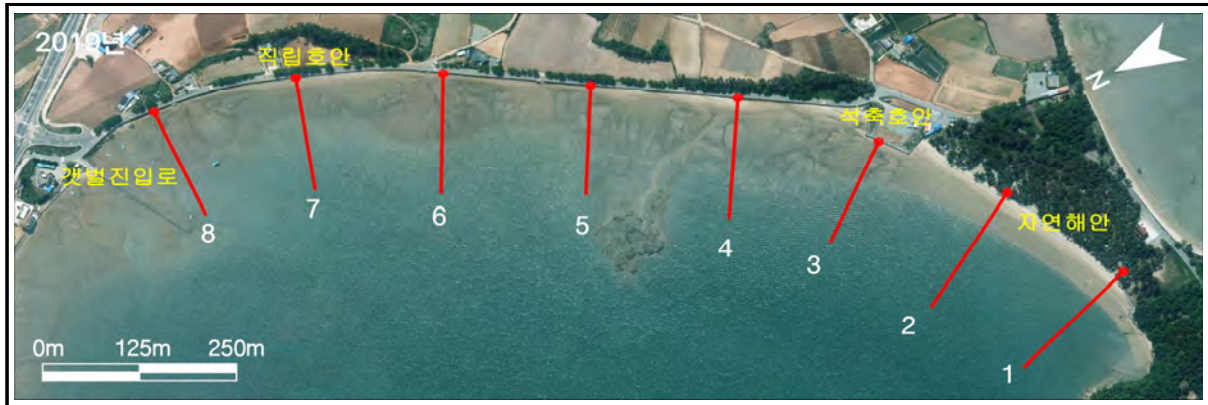
2.10.8 무안군 홀통

해안선 길이	해빈폭	유입하천	대표저질특성	관측기선	침식등급	연안인구
1,450m	46~87m	-	모래	8개	C	70

해빈폭	관측초기 대비 전년 대비	평균 4.1% 감소 평균 1.9% 감소

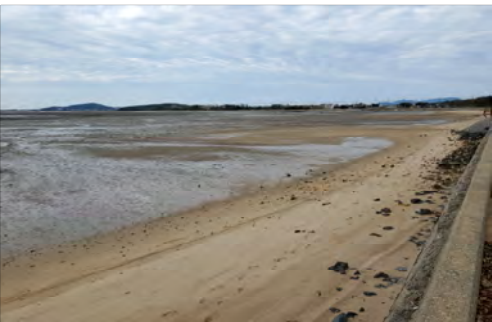
단면적	관측초기 대비 전년 대비	평균 0.6% 증가 평균 2.4% 감소	
기울기	관측초기 대비 전년 대비	0.2° 급해짐 0.4° 완만해짐	
표층퇴적물	전년 대비 평균 입경이 세립화됨 (0.77mm → 0.70mm)		
연안정비사업(3차)	-		
침식현황	북측구간 계단식 호안 파손

2013년~2020년 평균 해빈폭 및 단면적 변화		
고찰		<ul style="list-style-type: none"> ○ 파손된 연안시설물의 유지보수 대책 필요 ○ 해빈폭 및 단면적은 비슷한 수준을 유지 ○ 국부침식이 나타나는 북측구간(7번 기선)에 대한 피해 방지 대책 필요

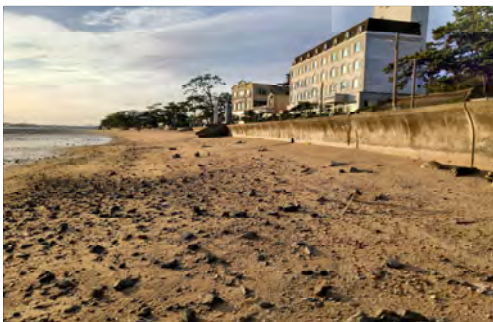
단면적	관측초기 대비 평균 84.3% 증가 전년 대비 평균 16.4% 감소					
기울기	관측초기 대비 0.5° 완만해짐 전년 대비 0.6° 급해짐					
표층퇴적물	전년 대비 평균 입경이 세립화됨 (0.89mm → 0.53mm)					
연안정비사업(3차)	호안 640m [미착수]					
침식현황	남측구간 호안 전면 모래 퇴적

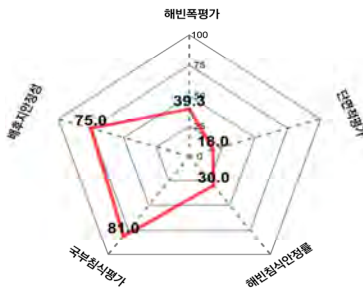
고찰

<ul style="list-style-type: none"> ○ 관측초기 이후 해빈폭 및 단면적의 증가 경향이 나타남 ○ 태풍 및 고파랑에 의한 해빈변동이 뚜렷하게 나타남

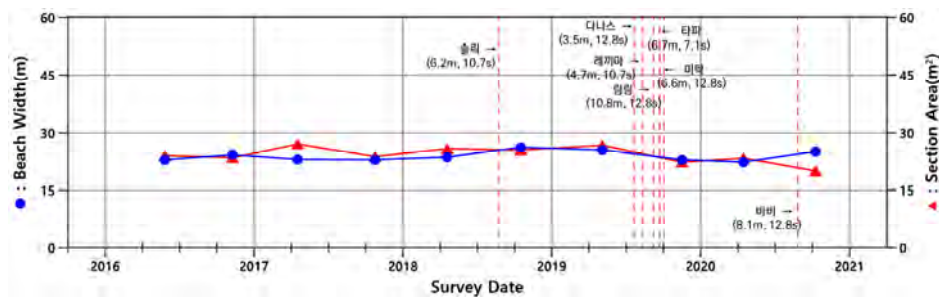
2016년~2020년 평균 해빈폭 및 단면적 변화

단면적	관측초기 대비 평균 8.9% 감소 전년 대비 평균 11.5% 감소					
기울기	관측초기 대비 0.8° 완만해짐 전년 대비 0.2° 완만해짐					
표층퇴적물	전년 대비 평균 입경이 세립화됨 (0.49mm → 0.44mm)					
연안정비사업(3차)	-					
침식현황	동측구간 자갈분포구간 확대

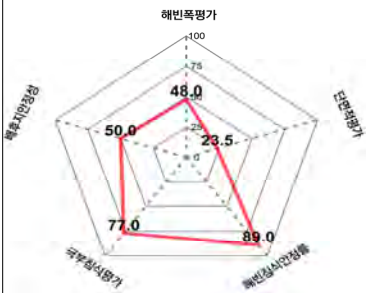
고찰

<ul style="list-style-type: none"> 동측구간(1~2번 기선) 자연해안구간 포락 방지 대책 필요 동측구간(1번 기선)에서 국부침식이 발생하여 이에 대한 피해 방지 대책 필요

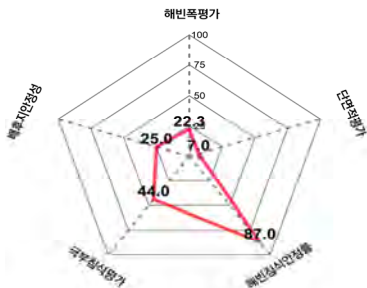
2013년~2020년 평균 해변폭 및 단면적 변화		
고찰

<ul style="list-style-type: none"> ○ 서측구간(2번 기선)에서 국부침식이 발생 ○ 포락피해가 나타나는 구간에 침식방지 울타리를 이용한 모래포집 및 포락피해 방지 효과 기대

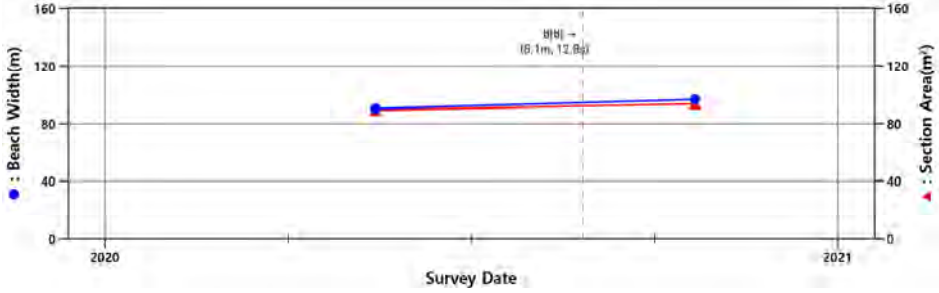
2020년 평균 해빈폭 및 단면적 변화

단면적	1차 대비	평균 4.5% 증가				
기울기	1차 대비	0.4° 급해짐				
표층퇴적물	2020년 평균 입경 0.27mm					
연안정비사업(3차)	침식방지 울타리 3,570m(1,470m, 1,230m, 870m) [미착수]					
침식현황	남측구간 모래포집기 전면 모래 퇴적

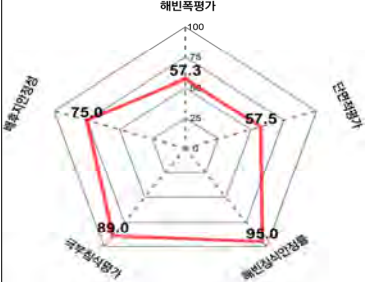
고찰

<ul style="list-style-type: none"> ○ 해빈폭 및 단면적의 증가경향이 나타남 ○ 남측 일부구간에서 포락이 발생하여 침식 방지 울타리 설치 시 포락 방지 효과 기대

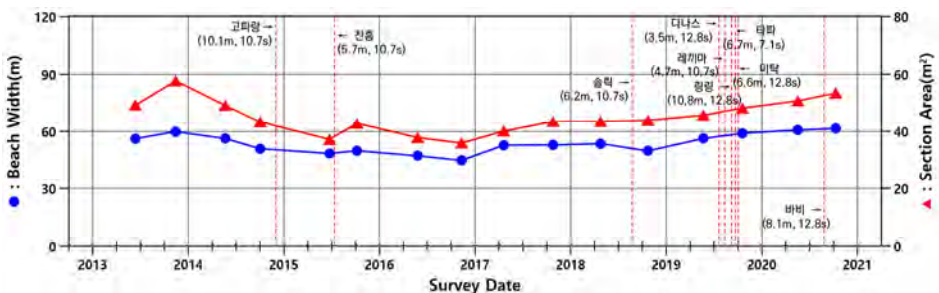
2013년~2020년 평균 해빈폭 및 단면적 변화

단면적	관측초기 대비 평균 49.1% 증가 전년 대비 평균 56.5% 증가					
기울기	관측초기 대비 0.2° 급해짐 전년 대비 0.1° 급해짐					
표층퇴적물	전년 대비 평균 입경이 조립화됨 (0.23mm → 0.27mm)					
연안정비사업(3차)	-					
침식현황	북측 일부구간 모래포집기 파손

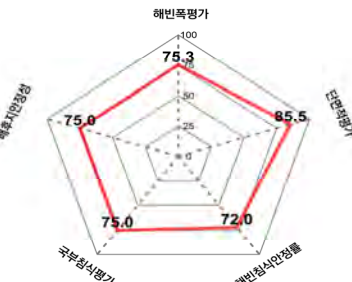
고찰

<ul style="list-style-type: none"> ○ 2018년 모래포집기 설치 이후 해빈폭 및 단면적의 증가경향이 나타남 ○ 북측구간에 파손된 모래포집기의 정비 필요

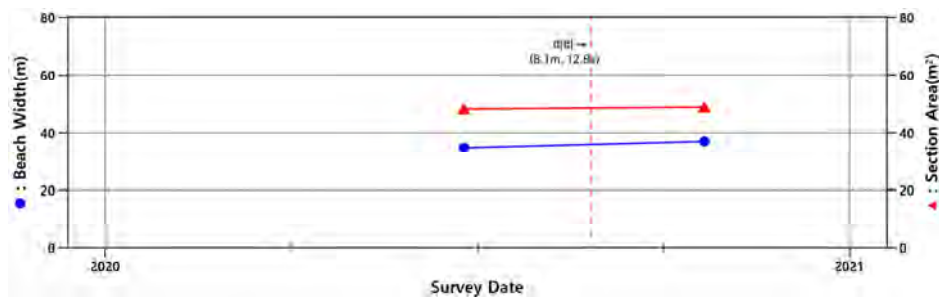
2020년 평균 해빈폭 및 단면적 변화

해안선 길이	해빈폭	유입하천	대표저질특성	관측기선	침식등급	연안인구
980m	21~76m	-	모래	7개	B	86
해빈폭	1차 대비	평균 6.5% 증가	 			
단면적	1차 대비	평균 1.5% 증가				
기울기	1차 대비	0.1° 급해짐				
표층퇴적물	2020년 평균 입경 0.39mm					
연안정비사업(3차)	방사제 100m, 침식방지울타리 600m [미착수]					
침식현황	북측구간 호안 전면 모래분포 증가

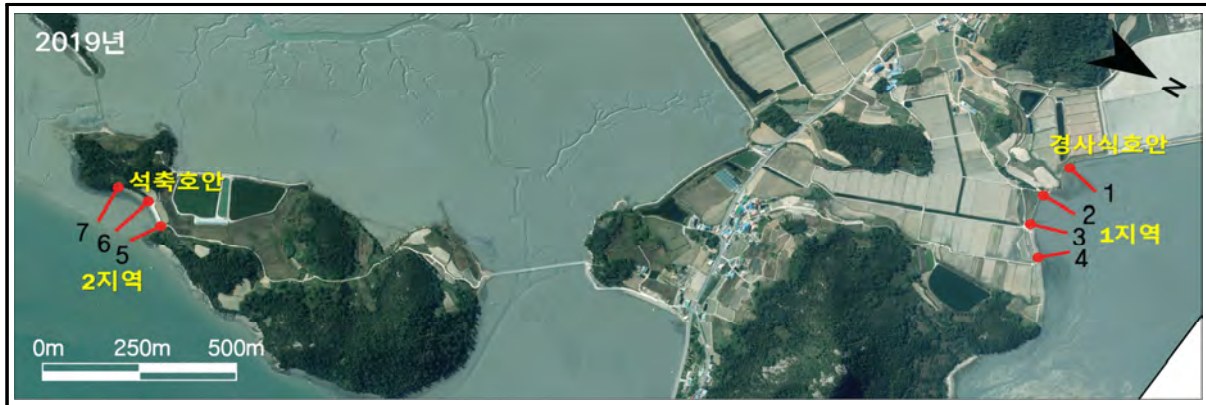
2.10.25 신안군 솔치

해안선 길이	해빈폭	유입하천	대표저질특성	관측기선	침식등급	연안인구
488m	8~42m	-	자갈	7개	D	25
해빈폭	관측초기 대비 평균 20.7% 감소 전년 대비 평균 6.9% 감소

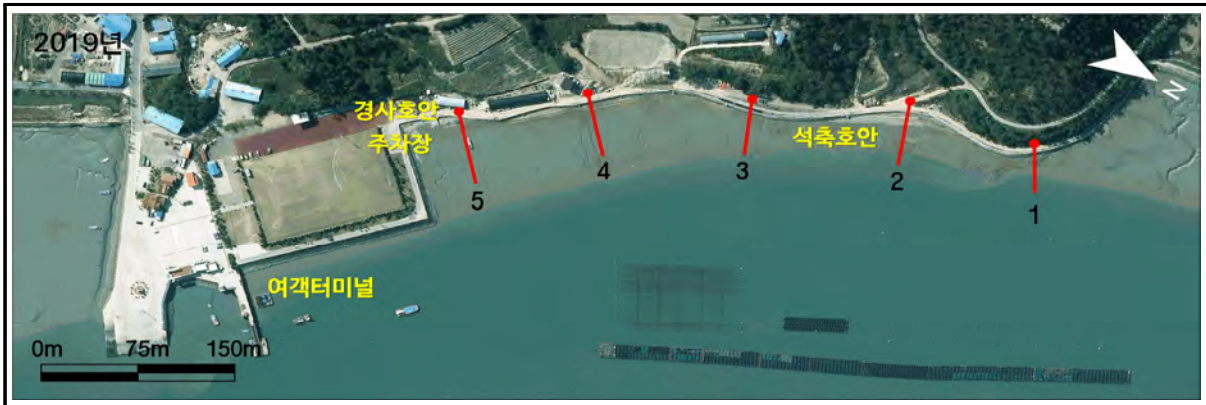
2.10.26 신안군 읍동

해안선 길이	해빈폭	유입하천	대표저질특성	관측기선	침식등급	연안인구
552m	2~18m	-	자갈	5개	D	17
해빈폭	관측초기 대비 평균 40.0% 감소 전년 대비 평균 20.3% 감소

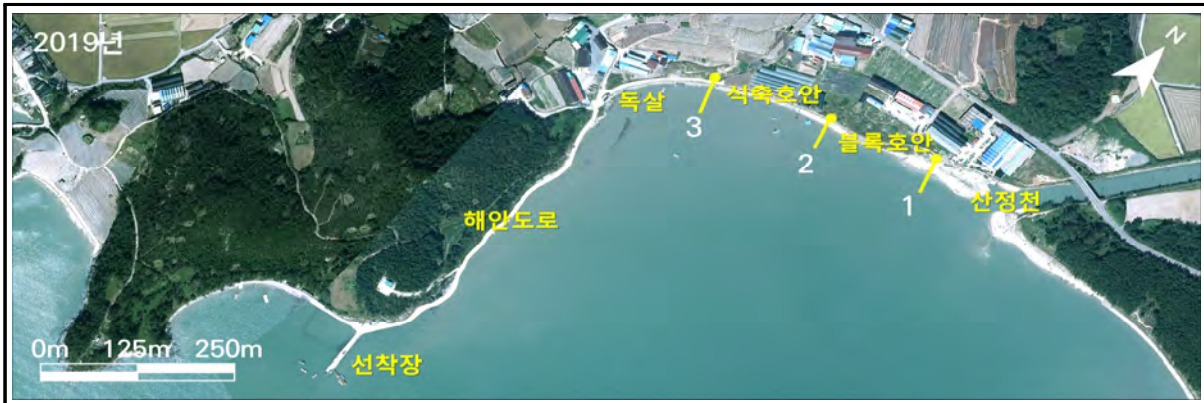
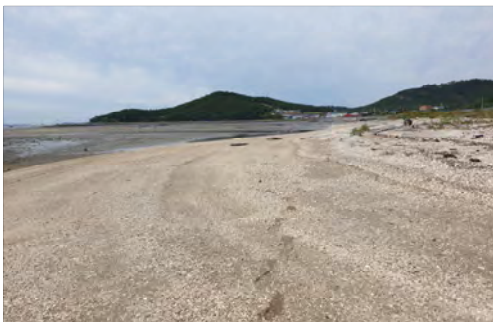
2.10.37 해남군 미학

해안선 길이	해빈폭	유입하천	대표저질특성	관측기선	침식등급	연안인구
493m	17~96m	산정천	모래	3개	C	59
해빈폭	관측초기 대비 평균 16.9% 감소 전년 대비 평균 16.9% 감소

<ul style="list-style-type: none"> ○ 해안에 노출된 양식장 배수관로 정비 및 관리 필요 ○ 해빈폭 및 단면적의 감소경향이 나타남 ○ 서측구간(3번 기선) 호안 전면에 만조시 해수가 유입됨

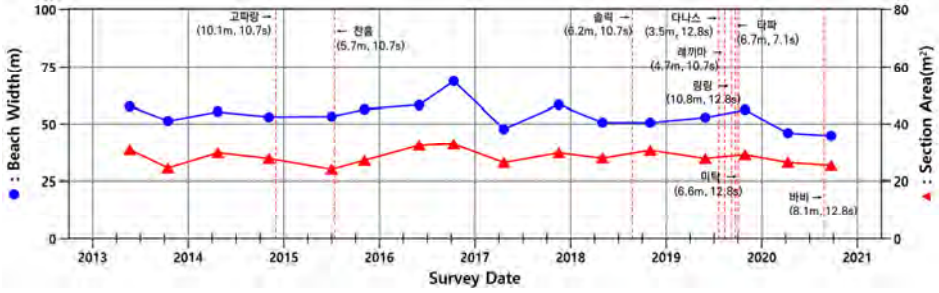
단면적	관측초기 대비 평균 6.5% 감소 전년 대비 평균 8.8% 감소					
기울기	관측초기 대비 1.0° 급해짐 전년 대비 1.2° 급해짐					
표층퇴적물	전년 대비 평균 입경이 세립화됨 (0.54mm → 0.38mm)					
연안정비사업(3차)	-					
침식현황	전구간에 걸쳐 양식장 배수관로 노출

2013년~2020년 평균 해빈폭 및 단면적 변화

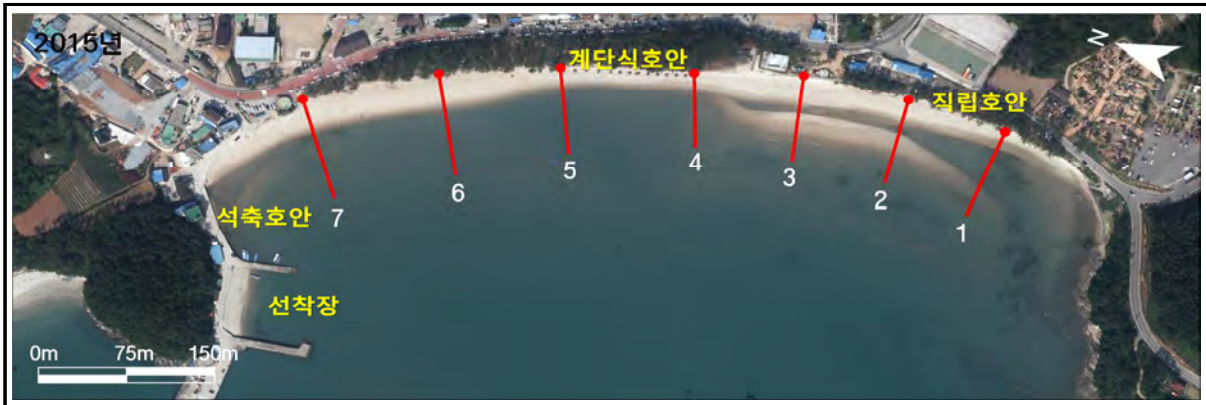
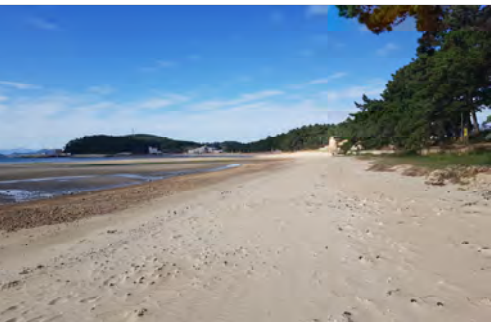
2.10.38 해남군 송호

해안선 길이	해빈폭	유입하천	대표저질특성	관측기선	침식등급	연안인구
784m	25~92m	-	모래	7개	B	43

해빈폭	관측초기 대비 전년 대비	평균 20.1% 증가 평균 1.2% 증가

단면적	관측초기 대비 전년 대비	평균 30.9% 증가 평균 4.3% 증가	
기울기	관측초기 대비 전년 대비	0.5° 급해짐 0.2° 급해짐	
표층퇴적물	전년 대비 평균 입경이 세립화됨 (0.42mm → 0.38mm)		
연안정비사업(3차)	-		
침식현황	남측구간 조간대 모래 퇴적으로 자갈분포구간 감소

<ul style="list-style-type: none"> ○ 중앙(4~5번 기선)에서 국부침식이 발생함 ○ 해빈폭 및 단면적은 증가경향을 보임

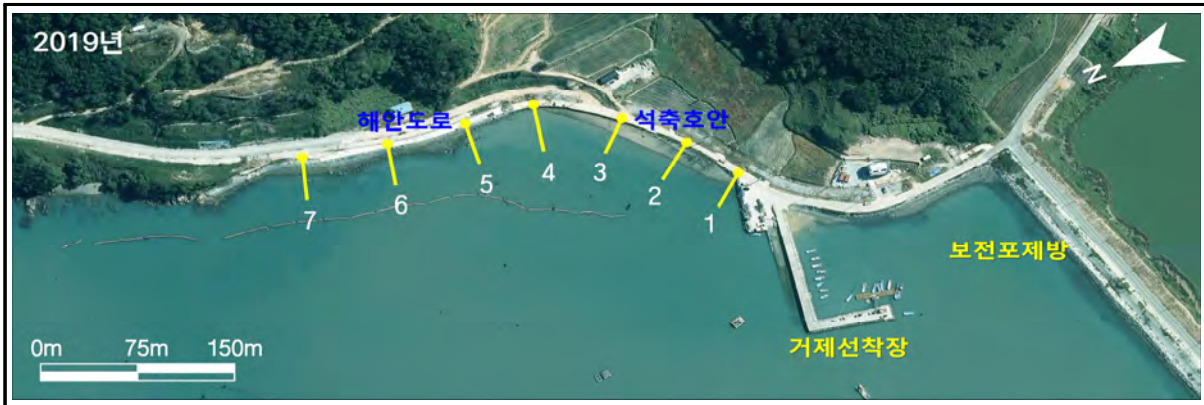
2.10.39 진도군 거제

- 북측구간(4~7번 기선) 호안 전면에 만조 시 해수가 유입되는 구간이 존재함
- 해빈폭 및 단면적은 감소경향을 보임
- 남측 호안 일부구간이 파손되어 정비가 필요함

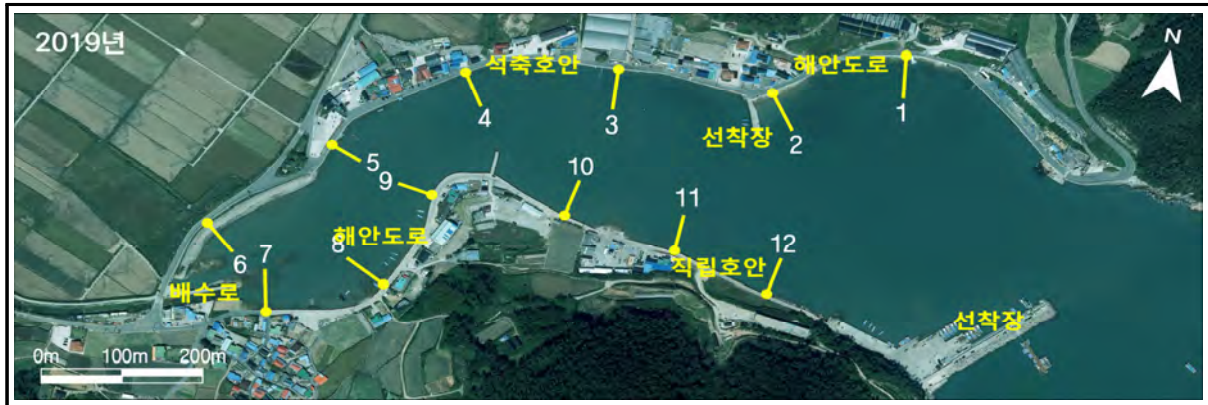
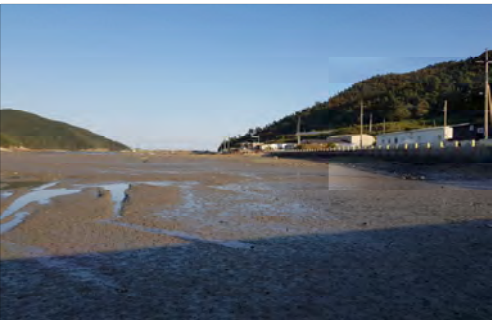
2.10.40 진도군 굴포

해안선 길이	해빈폭	유입하천	대표저질특성	관측기선	침식등급	연안인구
1,858m	1~28m	-	모래	12개	D	70
해빈폭	관측초기 대비 평균 39.2% 감소 전년 대비 평균 41.1% 감소

단면적	관측초기 대비 평균 36.4% 증가 전년 대비 평균 37.5% 감소					
기울기	관측초기 대비 1.9° 급해짐 전년 대비 1.7° 급해짐					
표층퇴적물	전년 대비 평균 입경이 세립화됨 (0.90mm → 0.28mm)					
연안정비사업(3차)	-					
침식현황	북측구간 모래 유실로 자갈분포구간 확대

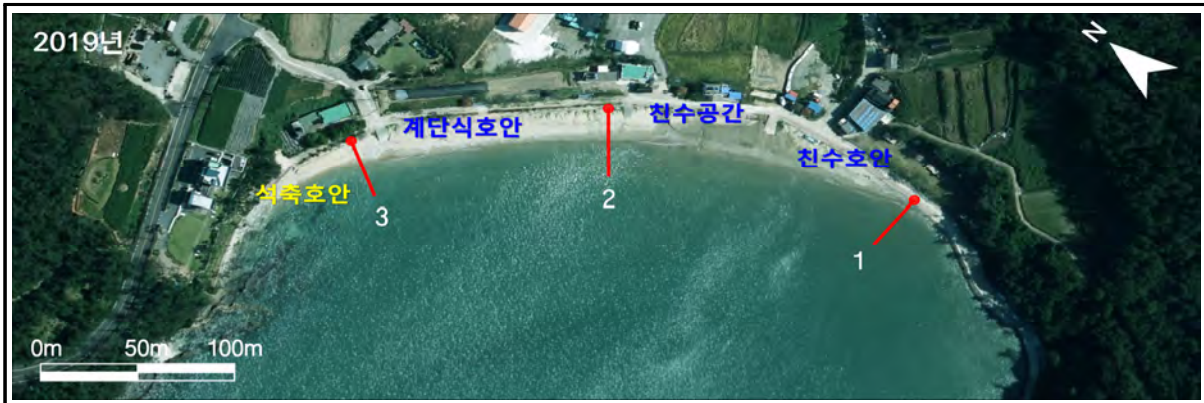
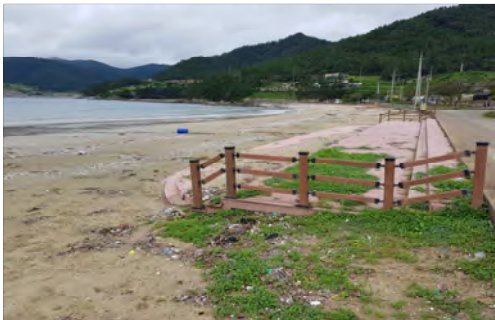
2.10.41 진도군 금갑

해안선 길이	해빈폭	유입하천	대표저질특성	관측기선	침식등급	연안인구
471m	25~52m	-	모래	3개	C	50
해빈폭	관측초기 대비 평균 28.9% 감소 전년 대비 평균 1.5% 감소

단면적	관측초기 대비 평균 25.7% 감소 전년 대비 평균 1.5% 감소					
기울기	관측초기 대비 0.3° 급해짐 전년 대비 1.1° 급해짐					
표층퇴적물	전년 대비 평균 입경이 세립화됨 (0.26mm → 0.22mm)					
연안정비사업(3차)	-					
침식현황	남측구간 호안 전면 모래 유실

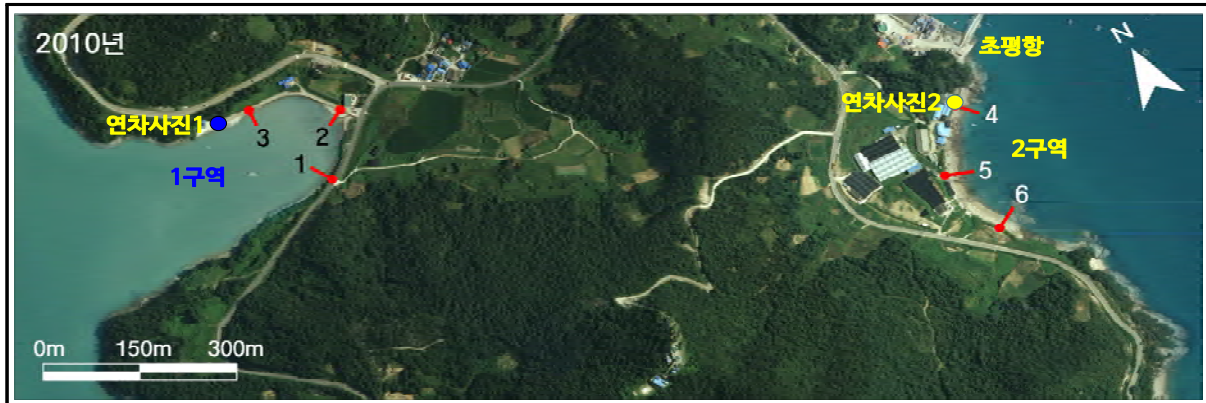
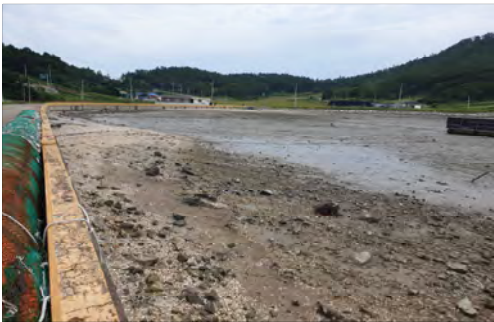
2.10.42 진도군 초사

해안선 길이	해빈폭	유입하천	대표저질특성	관측기선	침식등급	연안인구
796m	3~57m	-	자갈	6개	D	50
해빈폭	관측초기 대비 평균 17.1% 감소 전년 대비 평균 7.6% 감소

<ul style="list-style-type: none"> 서측구간(1번 기선) 호안 전면에 만조시 해수가 유입되는 구간이 존재하며, 이로 인한 시설물 노후화가 진행중임 1구역(1, 3번 기선)에서 국부침식이 발생하여 이에 대한 대책 마련 필요

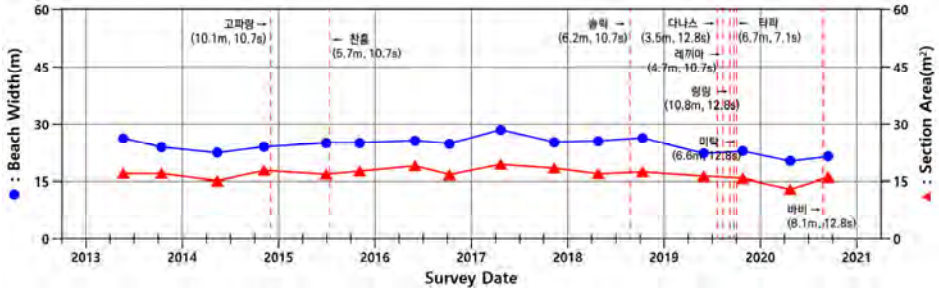
단면적	관측초기 대비 평균 14.8% 감소 전년 대비 평균 9.4% 감소					
기울기	관측초기 대비 0.8° 완만해짐 전년 대비 0.5° 급해짐					
표층퇴적물	전년 대비 평균 입경이 조립화됨 (0.62mm → 0.73mm)					
연안정비사업(3차)	-					
침식현황	서측구간 호안 전면 모래 유실

2013년~2020년 평균 해빈폭 및 단면적 변화

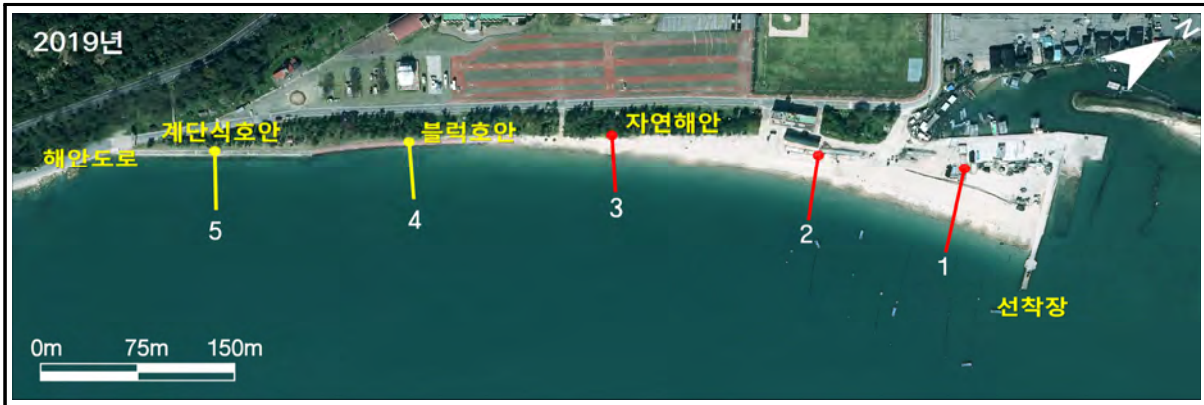
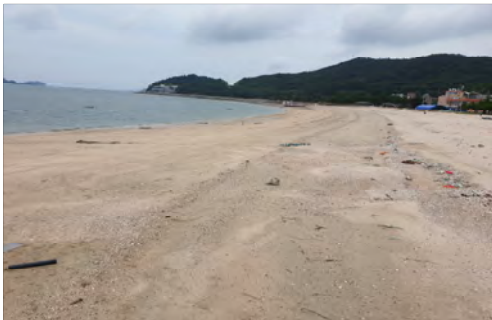
2.10.43 진도군 가계

해안선 길이	해빈폭	유입하천	대표저질특성	관측기선	침식등급	연안인구
732m	3~75m	-	모래	5개	C	34
해빈폭	관측초기 대비 평균 0.7% 감소 전년 대비 평균 0.7% 감소

<ul style="list-style-type: none"> ○ 남측구간(4~5번 기선) 호안 전면에 만조 시 해수가 유입되는 구간이 존재함 ○ 만조 시 해수가 유입되어 파손 및 노후화가 나타나는 남측 호안의 주기적인 관리 필요

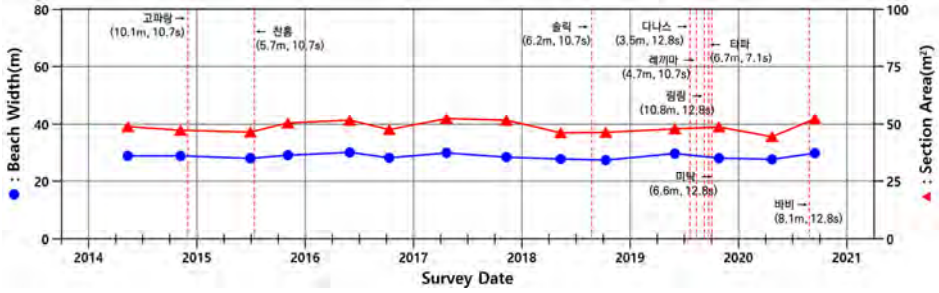
단면적	관측초기 대비 평균 0.6% 증가 전년 대비 평균 0.2% 증가					
기울기	관측초기 대비 0.3° 완만해짐 전년 대비 0.7° 급해짐					
표층퇴적물	전년 대비 평균 입경이 세립화됨 (0.49mm → 0.48mm)					
연안정비사업(3차)	돌제 80m, 호안 100m, 양빈 15,000㎥ 친수공간(친수공원) 12,400㎥ [미착수]					
침식현황	남측구간 모래 유실로 자갈분포구간 확대

2014년~2020년 평균 해빈폭 및 단면적 변화

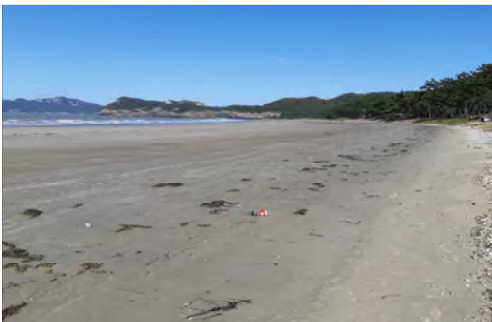
2.10.44 진도군 관매

해안선 길이	해빈폭	유입하천	대표저질특성	관측기선	침식등급	연안인구
1,193m	48~95m	-	모래	7개	A	15

해빈폭	관측초기 대비 전년 대비	평균 73.9% 증가 평균 12.7% 증가

<ul style="list-style-type: none"> ○ 포락피해가 나타나는 구간에 사면보강 공사 진행 ○ 침식방지울타리 및 사면보강 설치로 배후 포락피해 방지 효과 기대

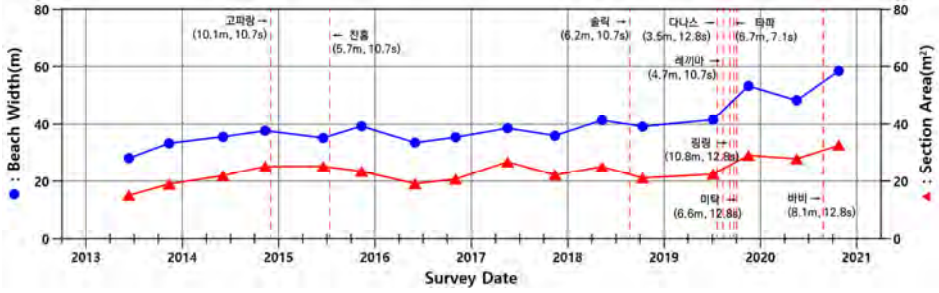
단면적	관측초기 대비 전년 대비	평균 76.6% 증가 평균 17.5% 증가	
기울기	관측초기 대비 전년 대비	0.9° 완만해짐 0.3° 급해짐	
표층퇴적물	전년 대비 평균 입경이 변화없음 (0.20mm → 0.20mm)		
연안정비사업(3차)	사면보강 240m, 양빈 10,500㎥ 침식방지울타리 910m(460m, 450m) [미착수]		
침식현황	중양 자연해안구간 사면보강 공사 완료

2013년~2020년 평균 해빈폭 및 단면적 변화

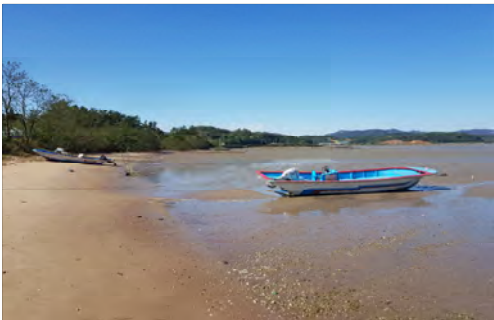
2.10.45 강진군 만덕 자연거해안도로

해안선 길이	해빈폭	유입하천	대표저질특성	관측기선	침식등급	연안인구
2,192m	10~27m	탐진강칠량천	모래	11개	C	50
해빈폭	관측초기 대비 평균 1.5% 감소 전년 대비 평균 4.4% 증가

<p>○ 포락 피해가 나타나는 남측 자연해안(11번 기선)에 호안 설치 예정구간으로 포락 및 침식 피해 감소 효과 기대</p>

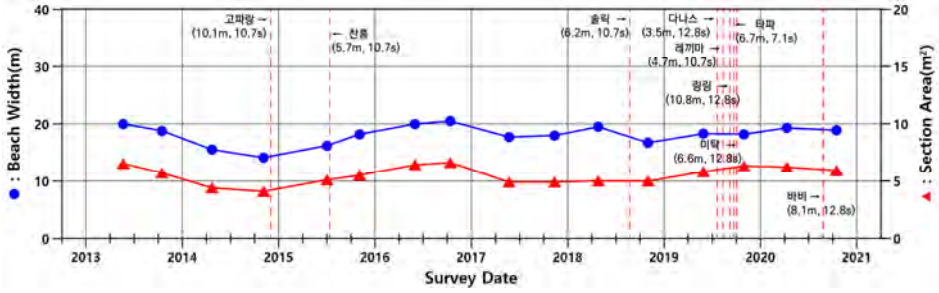
단면적	관측초기 대비 평균 1.6% 감소 전년 대비 평균 1.6% 감소					
기울기	관측초기 대비 0.3° 급해짐 전년 대비 0.4° 완만해짐					
표층퇴적물	전년 대비 평균 입경이 세립화됨 (0.57mm → 0.48mm)					
연안정비사업(3차)	호안 530m [미착수]					
침식현황	남측 자연해안구간 포락으로 인한 수립 붕괴 방지

2013년~2020년 평균 해빈폭 및 단면적 변화

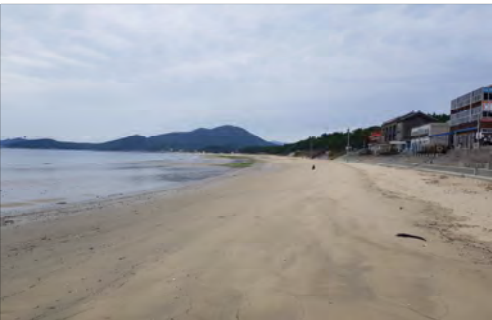
2.10.46 완도군 명사십리

해안선 길이	해빈폭	유입하천	대표저질특성	관측기선	침식등급	연안인구
2,391m	20~76m	-	모래	14개	C	142
해빈폭	관측초기 대비 평균 1.6% 증가 전년 대비 평균 6.7% 감소

단면적	관측초기 대비 평균 10.5% 증가 전년 대비 평균 4.3% 감소					
기울기	관측초기 대비 1.6° 급해짐 전년 대비 0.3° 급해짐					
표층퇴적물	전년 대비 평균 입경이 세립화됨 (0.41mm → 0.29mm)					
연안정비사업(3차)	호안 160m, 양빈 75,600㎥, 모래포집기 900m [진행]					
침식현황	동측 자연해안구간 포락 방지 톤백 설치 완료

2011년~2020년 평균 해빈폭 및 단면적 변화		
고찰	<ul style="list-style-type: none"> 2018년 이후 해빈폭 및 단면적의 감소경향이 나타남 양빈 수행 시 모래 유실 방지에 대한 검토 필요

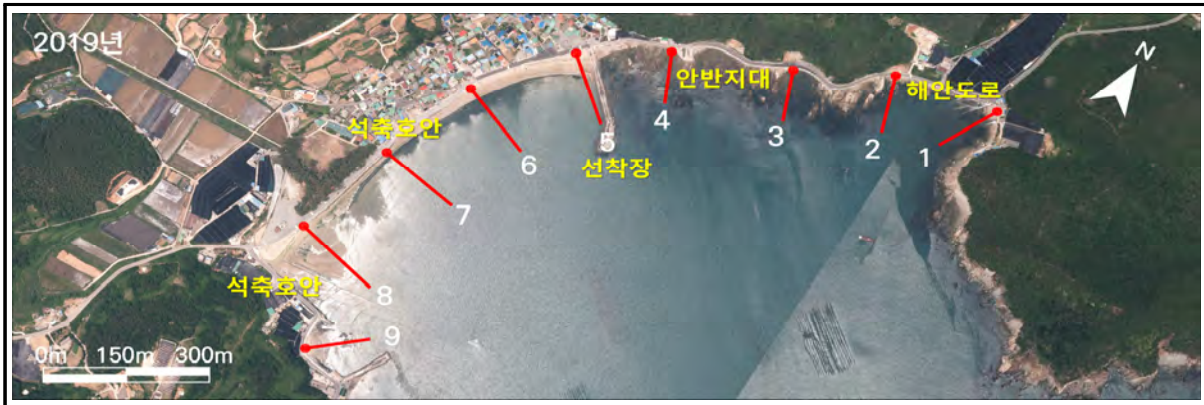
2.10.47 완도군 동고리

해안선 길이	해빈폭	유입하천	대표저질특성	관측기선	침식등급	연안인구
1,043m	5~40m	-	모래	9개	C	305
해빈폭	1차 대비 평균 6.7% 감소			 		
단면적	1차 대비 평균 10.5% 감소					
기울기	1차 대비 0.5° 급해짐					
표층퇴적물	2020년 평균 입경 0.43mm					
연안정비사업(3차)	침식방지 울타리 500m(350m,150m),양빈 90,000㎥ [미착수]					
침식현황	중앙구간 호안 전면 비사 퇴적

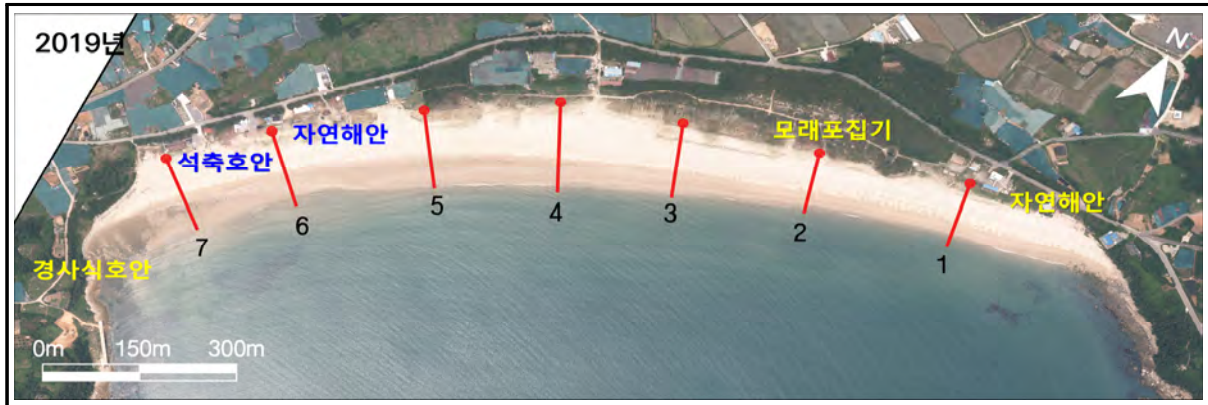
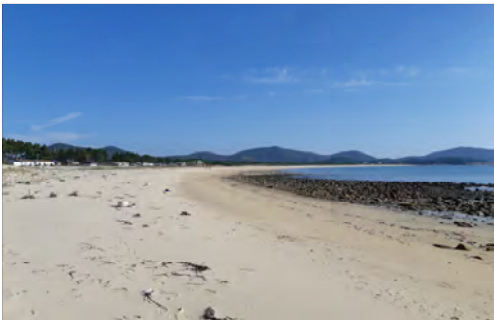
2.10.48 완도군 해당화

해안선 길이	해빈폭	유입하천	대표저질특성	관측기선	침식등급	연안인구
1,663m	68~101m	-	모래	7개	C	110
해빈폭	관측초기 대비 평균 9.1% 감소 전년 대비 평균 5.9% 감소

<ul style="list-style-type: none"> ○ 사구보호 시설물(모래포집기)에 대한 주기적인 유지관리 대책 필요 ○ 국부침식은 일어나지 않으며, 태풍 및 고파랑에 의한 해빈변동은 크지 않음
