2020년 연안침식 실태조사

귀 기관과 계약 체결한 「2020년 연안침식 실태조사」용역에 대한 최종보고서를 과업지시서에 따라 제출합니다.

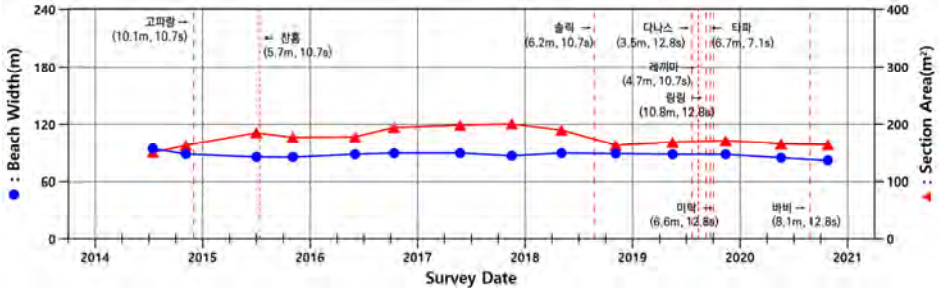
단면적	관측초기 대비 평균 5.4% 증가 전년 대비 평균 2.8% 감소					
기울기	관측초기 대비 1.7° 급해짐 전년 대비 0.7° 급해짐					
표층퇴적물	전년 대비 평균 입경이 조립화됨 (0.36mm → 0.45mm)					
연안정비사업(3차)	침식방지 울타리 1,500m [미착수]					
침식현황	동측구간 파손된 비사방지책 및 해양쓰레기 방치

2014년~2020년 평균 해빈폭 및 단면적 변화

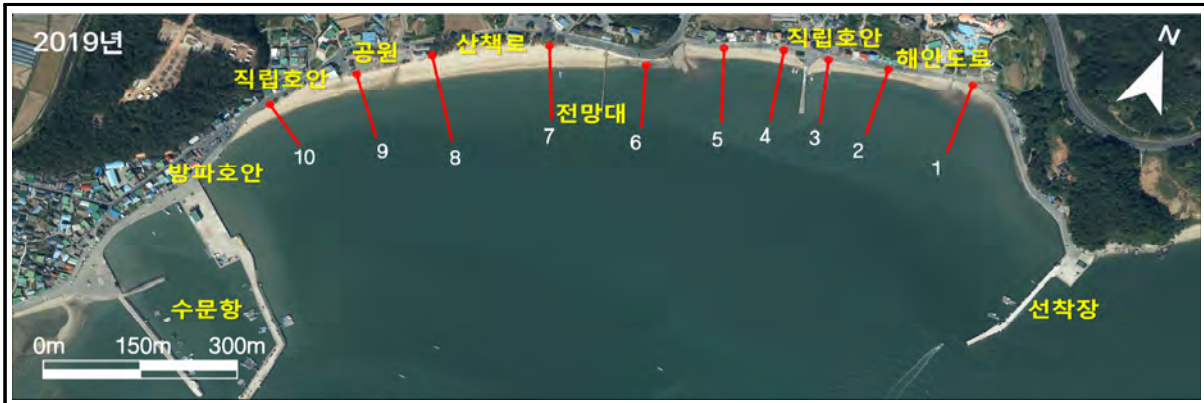
2.10.49 장흥군 수문

해안선 길이	해빈폭	유입하천	대표저질특성	관측기선	침식등급	연안인구
1,182m	4~48m	수문천	모래	10개	B	35
해빈폭	관측초기 대비 평균 2.2% 증가 전년 대비 변화없음			 		
단면적	관측초기 대비 평균 2.6% 증가 전년 대비 평균 7.3% 증가					
기울기	관측초기 대비 0.1° 급해짐 전년 대비 0.2° 급해짐					
표층퇴적물	전년 대비 평균 입경이 세립화됨 (0.85mm → 0.69mm)					
연안정비사업(3차)	-					
침식현황	중앙구간 자갈분포 감소

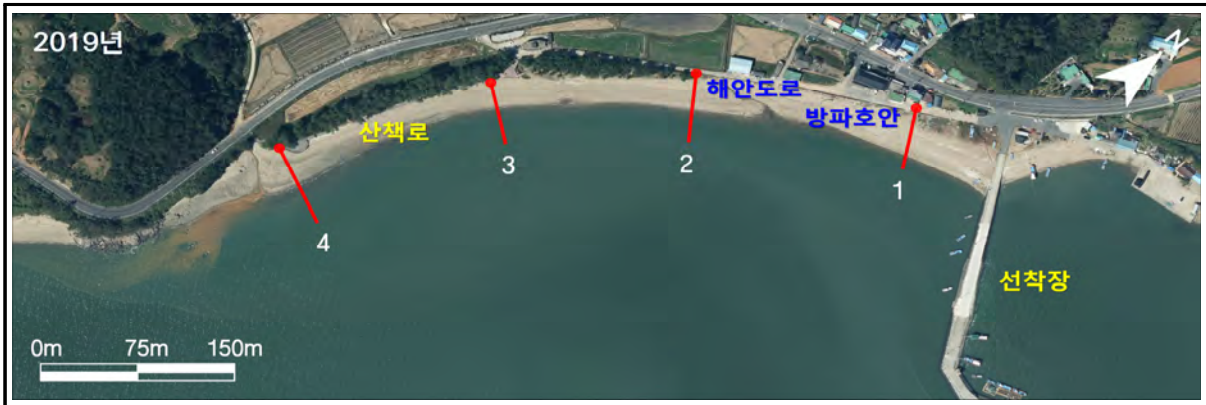
2.10.50 보성군 군학

해안선 길이	해빈폭	유입하천	대표저질특성	관측기선	침식등급	연안인구
596m	29~46m	봉강천회천천	모래	4개	C	25

해빈폭	관측초기 대비 평균 12.7% 감소 전년 대비 평균 0.3% 증가	
단면적	관측초기 대비 평균 14.9% 감소 전년 대비 평균 6.2% 증가	
기울기	관측초기 대비 0.4° 급해짐 전년 대비 0.2° 급해짐	
표층퇴적물	전년 대비 평균 입경이 세립화됨 (1.18mm → 0.96mm)

연안정비사업(3차)	양빈 9,000m³, 해안산책로 150m [미착수]
------------	------------------------------

침식현황	동측구간 호안 전면 모래 유실
------	------------------

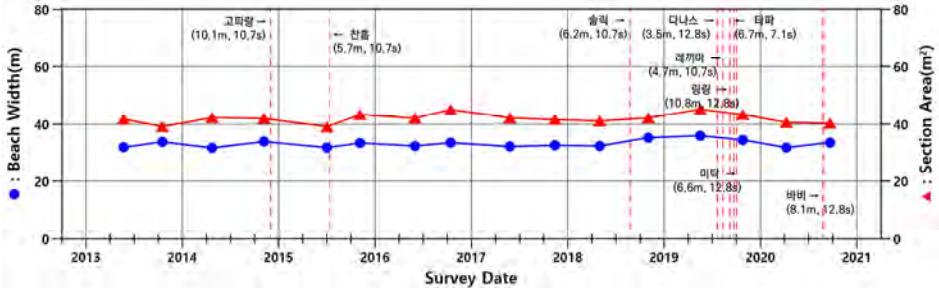
2013년~2020년 평균 해빈폭 및 단면적 변화

단면적	관측초기 대비 평균 변화없음 전년 대비 평균 8.8% 감소					
기울기	관측초기 대비 0.2° 급해짐 전년 대비 0.1° 완만해짐					
표층퇴적물	전년 대비 평균 입경이 조립화됨 (0.64mm → 0.97mm)					
연안정비사업(3차)	-					
침식현황	서측구간 해양쓰레기 및 양식장 폐자재 방지

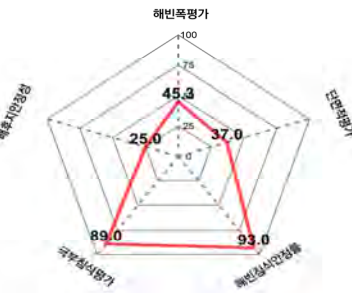
고찰

<ul style="list-style-type: none"> 국부침식은 나타나지 않으며, 태풍 및 고파랑에 의한 해빈변동이 나타나지 않음 동측구간에 위치한 해안진입로가 파손되어 정비가 필요함

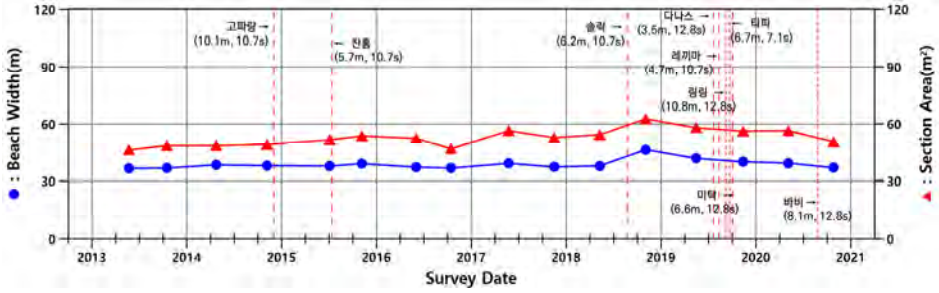
2013년~2020년 평균 해빈폭 및 단면적 변화

단면적	관측초기 대비 평균 12.9% 감소 전년 대비 평균 6.3% 감소					
기울기	관측초기 대비 0.1° 급해짐 전년 대비 0.7° 급해짐					
표층퇴적물	전년 대비 평균 입경이 세립화됨 (1.31mm → 0.46mm)					
연안정비사업(3차)	방사제 145m, 돌망태 100m, 양빈 74,920㎥ [진행]					
침식현황	북측구간 모래 유실로 자갈분포 증가

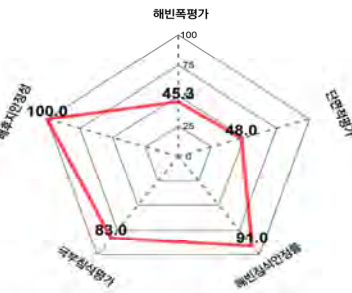
고찰

<p>○ 방사제 및 돌망태 설치 시 표사이동 제어 로 인한 과퇴적 및 국부침식에 대한 검토 후 설계 필요</p>

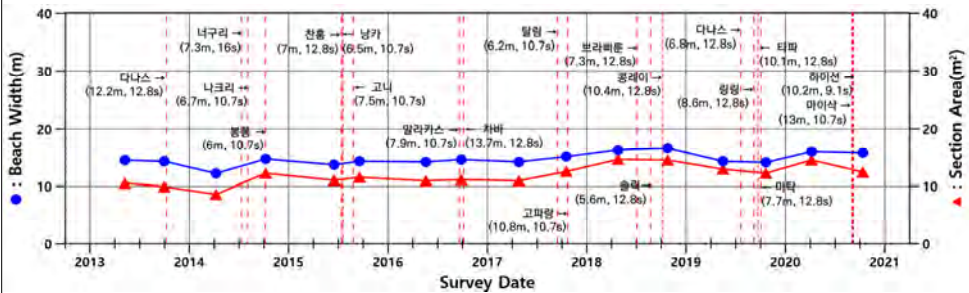
2013년~2020년 평균 해빈폭 및 단면적 변화

해안선 길이	해빈폭	유입하천	대표저질특성	관측기선	침식등급	연안인구
955m	5~23m	-	모래	11개	B	95
해빈폭	관측초기 대비 평균 10.4% 증가 전년 대비 평균 12.0% 증가			 		
단면적	관측초기 대비 평균 31.4% 증가 전년 대비 평균 7.2% 증가					
기울기	관측초기 대비 0.9° 완만해짐 전년 대비 0.4° 완만해짐					
표층퇴적물	전년 대비 평균 입경이 세립화됨 (1.09mm → 1.05mm)					
연안정비사업(3차)	호안(파라펫 보강) 280m(200m, 80m), 양빈 8,000㎥ [미착수]					
침식현황	동측구간 모래 퇴적으로 해빈폭 및 단면적 증가

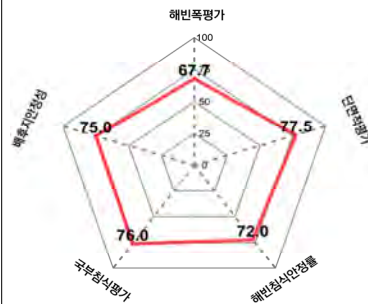
고찰

<ul style="list-style-type: none"> ○ 만조시 해수유입구간(4번 기선)이 존재함 ○ 국부침식이 나타나는 중앙구간(4~5번 기선)에 대한 피해 방지 대책 필요 ○ 태풍 및 고파랑 내습시 배후지의 월파 피해 방지 대책 필요 ※ 8번 기선은 침식등급평가 제외

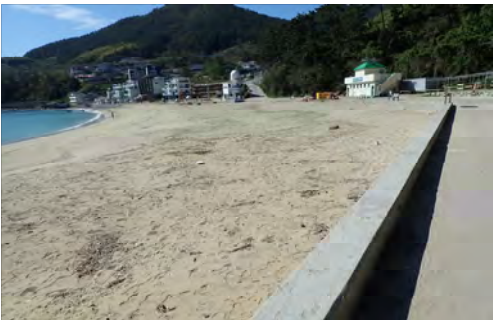
해안선 길이	해빈폭	유입하천	대표저질특성	관측기선	침식등급	연안인구
340m	14~39m	-	모래	4개	C	53
해빈폭	관측초기 대비 전년 대비	평균 4.4% 감소 평균 6.5% 감소

단면적	관측초기 대비 전년 대비	평균 7.4% 감소 평균 2.7% 감소				
기울기	관측초기 대비 전년 대비	변화없음 1.7° 급해짐				
표층퇴적물	전년 대비	평균 입경이 조립화됨 (0.53mm → 0.65mm)				
연안정비사업(3차)	돌제 140m, 양빈 30,000㎥ [미착수]					
침식현황	북측구간 해안진입계단 파손

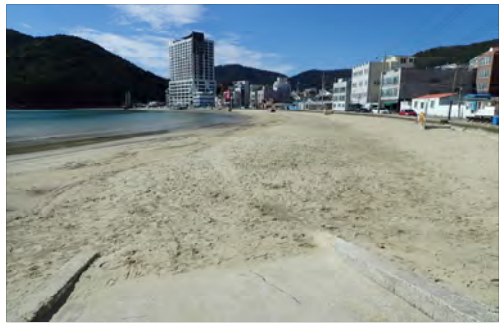
해안선 길이	해빈폭	유입하천	대표저질특성	관측기선	침식등급	연안인구
403m	3~37m	덕포천	모래	4개	C	975
해빈폭	관측초기 대비 평균 17.7% 감소 전년 대비 평균 0.5% 감소

단면적	관측초기 대비 평균 8.3% 감소 전년 대비 평균 17.4% 증가					
기울기	관측초기 대비 1.5° 급해짐 전년 대비 0.2° 급해짐					
표층퇴적물	전년 대비 평균 입경이 조립화됨 (0.27mm → 0.60mm)					
연안정비사업(3차)	이안제 150m [미착수]					
침식현황	하계 내습한 태풍 마이삭의 영향으로 남측 산책로 파손

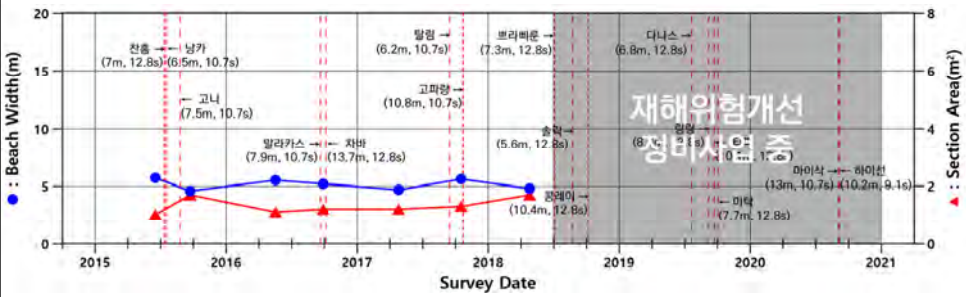
2010년~2019년 평균 해빈폭 및 단면적 변화

<ul style="list-style-type: none"> ○ 재해위험개선지구 정비사업이 진행중이며, T.T.P. 설치로 백사장이 사라짐 ○ 정비사업 진행에 따른 연안환경 변화 모니터링 강화 필요

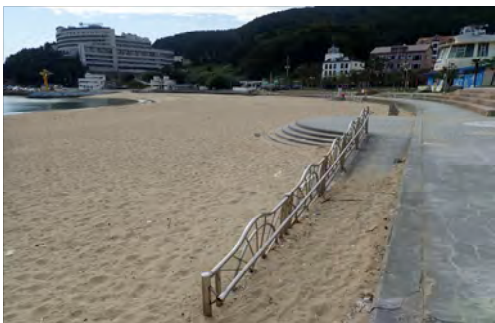
해안선 길이	해빈폭	유입하천	대표저질특성	관측기선	침식등급	연안인구
470m	16~48m	-	모래	4개	C	73
해빈폭	관측초기 대비 전년 대비	평균 4.3% 감소 평균 1.4% 감소

단면적	관측초기 대비 전년 대비	평균 5.7% 증가 평균 2.0% 감소				
기울기	관측초기 대비 전년 대비	0.4° 급해짐 0.5° 완만해짐				
표층퇴적물	전년 대비 평균 입경이 조립화됨 (0.21mm → 0.31mm)					
연안정비사업(3차)	-					
침식현황	동측구간 모래 유실로 자갈분포구간 확대

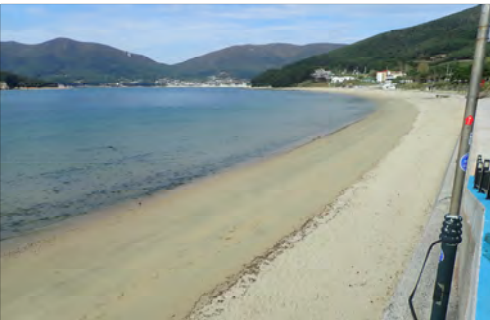
해안선 길이	해빈폭	유입하천	대표저질특성	관측기선	침식등급	연안인구
916m	7~21m	-	모래	7개	C	151
해빈폭	관측초기 대비 전년 대비	평균 12.9% 감소 평균 4.7% 감소

단면적	관측초기 대비 전년 대비	평균 22.0% 감소 평균 5.8% 감소				
기울기	관측초기 대비 전년 대비	1.6° 급해짐 0.5° 급해짐				
표층퇴적물	전년 대비 평균 입경이 조립화됨 (0.34mm → 0.45mm)					
연안정비사업(3차)	양빈 22,000㎥ [미착수]					
침식현황	중앙구간 모래 유실로 자갈분포구간 증가

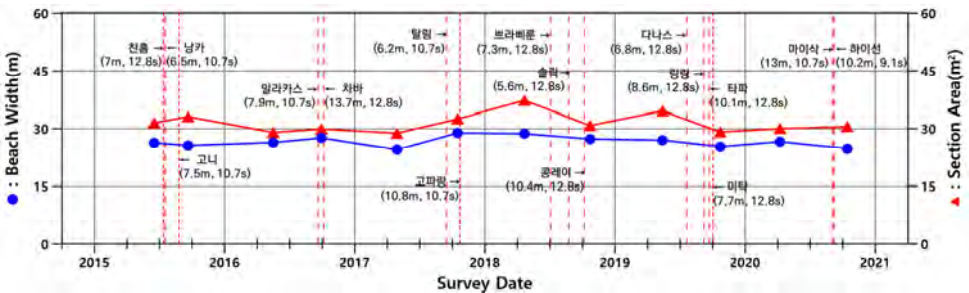
2015년~2020년 평균 해빈폭 및 단면적 변화

<ul style="list-style-type: none"> ○ 2018년 이후 지속적으로 해빈폭 및 단면적의 감소 경향이 나타남 ○ 서측구간(4번 기선) 호안 전면에 만조시 해수가 유입되는 구간이 존재함 ○ 양빈을 통한 완충지대 증가로 배후 피해 감소 효과 기대

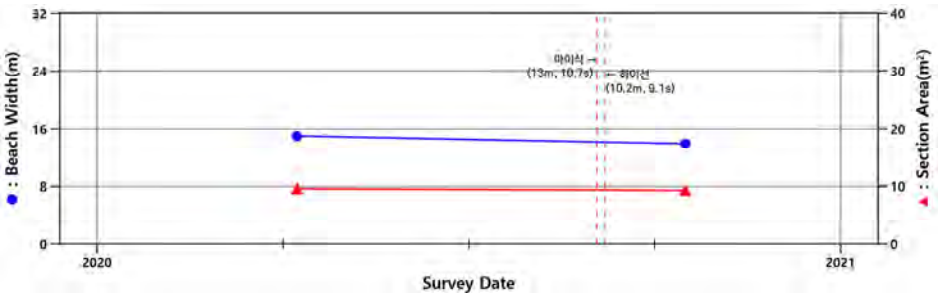
2020년 평균 해빈폭 및 단면적 변화

<ul style="list-style-type: none"> ○ 2006년 북측 방파제 완공 후 대상지역에 모래 유실이 발생함 ○ 연안정비사업 설계 시 모래 유실 방지 대책에 대한 검토 필요

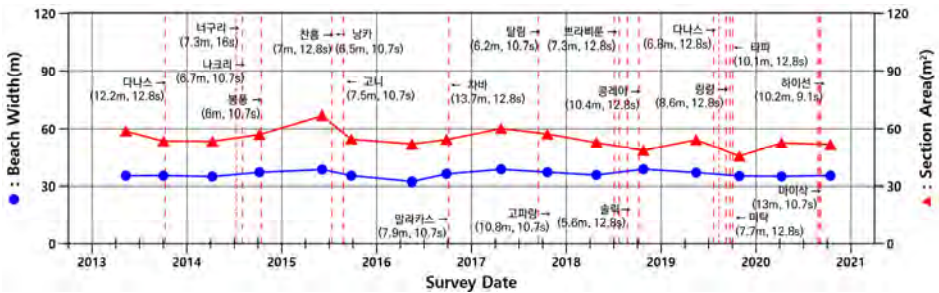
2013년~2020년 평균 해빈폭 및 단면적 변화

<ul style="list-style-type: none"> ○ 남측구간(3번 기선)에 만조시 해수가 유입되는 구간이 존재함 ○ 해빈폭이 좁고 해빈 변동이 크게 나타나는 남측구간(3번 기선)에 대한 피해 방지 대책 필요

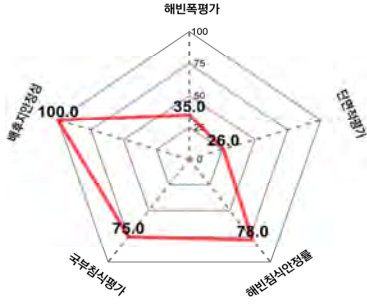
2015년~2020년 평균 해빈폭 및 단면적 변화		
고찰

<ul style="list-style-type: none"> ○ 2018년 이후 해빈폭 및 단면적의 감소경향이 나타남 ○ 국부침식이 나타나는 북측구간(6~7번 기선)에 대한 피해 방지 대책 필요 ○ 비사 피해가 나타나는 북측구간에 비사방지막을 통한 피해 감소 대책 필요

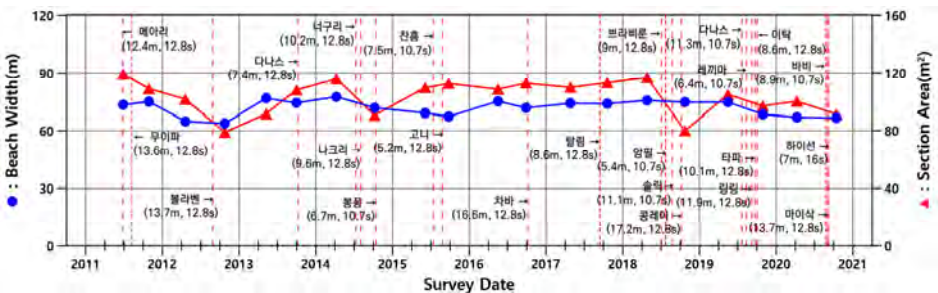
2011년~2020년 평균 해빈폭 및 단면적 변화

<ul style="list-style-type: none"> ○ 2018년 이후 해빈폭 및 단면적의 감소경향이 나타남 ○ 서측 금전천 하구 도류제에 의한 모래공급 감소로 소규모 양빈을 통한 주기적인 백사장 관리 필요

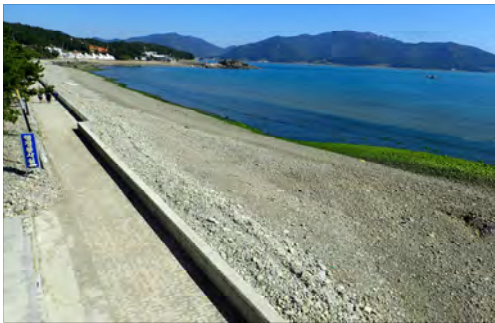
해안선 길이	해빈폭	유입하천	대표저질특성	관측기선	침식등급	연안인구
1,206m	4~37m	-	자갈	8개	B	87
해빈폭	관측초기 대비 평균 20.8% 증가 전년 대비 평균 1.5% 증가

단면적	관측초기 대비 평균 12.4% 증가 전년 대비 평균 2.9% 증가					
기울기	관측초기 대비 변화없음 전년 대비 0.2° 급해짐					
표층퇴적물	전년 대비 평균 입경이 조립화됨 (0.34mm → 0.38mm)					
연안정비사업(3차)	-					
침식현황	중앙구간 모래 퇴적

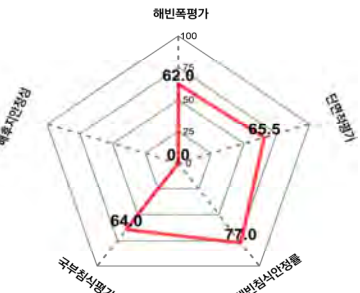
고찰

<ul style="list-style-type: none"> 태풍 마이삭, 하이선의 영향으로 배후 중앙구간(4~5번 기선) 호안이 파손되었으며, 과거 태풍 및 고파랑 내습시에도 호안 피해 이력이 있음 국부침식이 나타나는 서측구간(8번 기선)에 대한 피해 방지 대책 필요

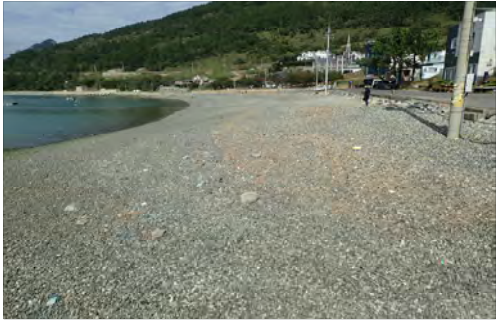
해안선 길이	해빈폭	유입하천	대표저질특성	관측기선	침식등급	연안인구
282m	7~35m	-	자갈	5개	C	19
해빈폭	1차 대비	평균 1.2% 증가

단면적	1차 대비	평균 7.5% 감소				
기울기	1차 대비	1.2°완만해짐				
표층퇴적물		-				
연안정비사업(3차)	이안제 250m [미착수]					
침식현황	북측구간 몽돌 유실

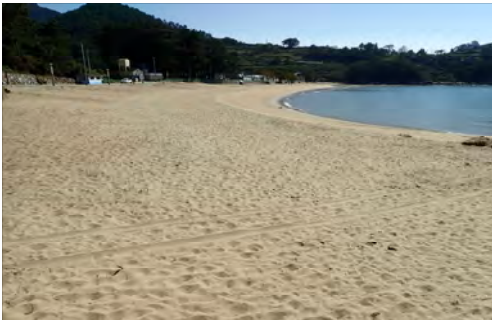
해안선 길이	해빈폭	유입하천	대표저질특성	관측기선	침식등급	연안인구
382m	29~41m	임포천	모래	6개	C	18
해빈폭	관측초기 대비 평균 4.5% 증가 전년 대비 평균 9.0% 감소

단면적	관측초기 대비 평균 3.4% 감소 전년 대비 평균 12.0% 감소					
기울기	관측초기 대비 0.7° 완만해짐 전년 대비 0.3° 급해짐					
표층퇴적물	전년 대비 평균 입경이 조립화됨 (0.21mm → 0.32mm)					
연안정비사업(3차)	양빈 40,000㎥ [미착수]					
침식현황	남측구간 모래 유실

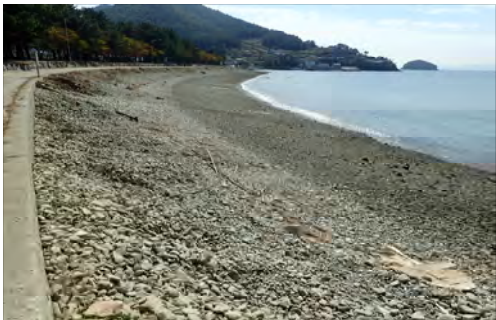
해안선 길이	해빈폭	유입하천	대표저질특성	관측기선	침식등급	연안인구
540m	14~22m	-	자갈	4개	C	14
해빈폭	1차 대비	평균 1.7% 증가

단면적	1차 대비	평균 8.8% 감소				
기울기	1차 대비	1.4° 급해짐				
표층퇴적물		-				
연안정비사업(3차)	이안제 150m, 돌제 50m [미착수]					
침식현황	중앙구간 호안 전면 몽돌 유실

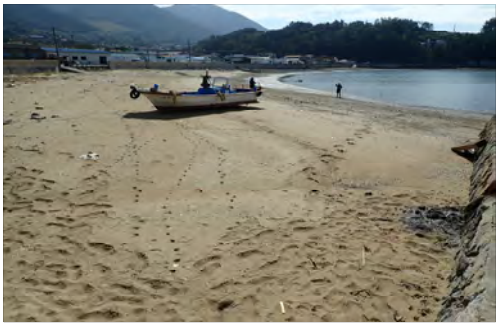
해안선 길이	해빈폭	유입하천	대표저질특성	관측기선	침식등급	연안인구
282m	6~34m	-	모래	3개	A	24
해빈폭	관측초기 대비 평균 24.7% 증가 전년 대비 평균 3.0% 감소

단면적	관측초기 대비 평균 58.7% 증가 전년 대비 평균 3.0% 감소					
기울기	관측초기 대비 0.5° 완만해짐 전년 대비 0.4° 완만해짐					
표층퇴적물	전년 대비 평균 입경이 세립화됨 (0.80mm → 0.69mm)					
연안정비사업(3차)	이안제 120m [진행]					
침식현황	중앙구간 호안 전면 모래 퇴적

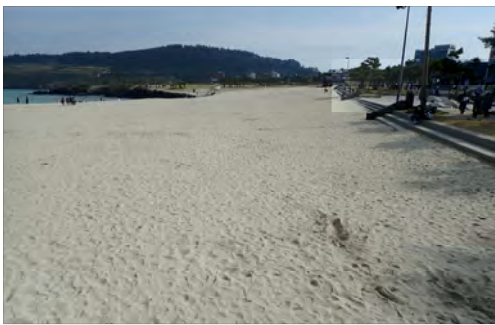
해안선 길이	해빈폭	유입하천	대표저질특성	관측기선	침식등급	연안인구
349m	17~106m	-	모래	8개	C	26
해빈폭	관측초기 대비 전년 대비	평균 19.9% 감소 평균 2.3% 감소

단면적	관측초기 대비 전년 대비	평균 8.5% 감소 평균 0.6% 증가				
기울기	관측초기 대비 전년 대비	1.9° 급해짐 1.3° 급해짐				
표층퇴적물	전년 대비 평균 입경이 세립화됨 (0.39mm → 0.38mm)					
연안정비사업(3차)	-					
침식현황	고파랑에 의한 서측구간 해변 유실

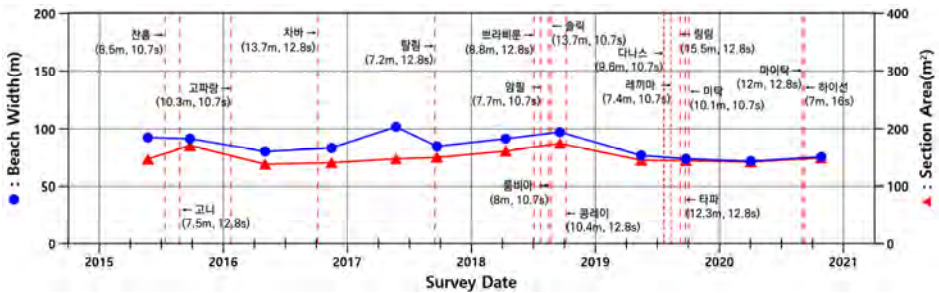
2015년~2020년 평균 해빈폭 및 단면적 변화

<ul style="list-style-type: none"> ○ 2018년 이후 해빈폭 및 단면적의 감소 경향이 나타남 ○ 동측구간(6번 기선)에 만조시 해수가 유입 되는 구간이 존재함 ○ 국부침식이 나타나는 동측구간(6번 기선)에 대한 피해 방지 대책 필요

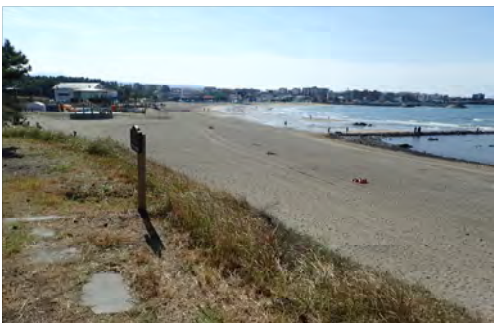
해안선 길이	해빈폭	유입하천	대표저질특성	관측기선	침식등급	연안인구
610m	38~72m	이호천	모래	5개	B	566
해빈폭	관측초기 대비 전년 대비	평균 13.1% 증가 평균 5.2% 증가

단면적	관측초기 대비 전년 대비	평균 15.7% 증가 평균 1.8% 감소				
기울기	관측초기 대비 전년 대비	0.3° 완만해짐 0.4° 완만해짐				
표층퇴적물	전년 대비 평균 입경이 조립화됨 (0.42mm → 0.48mm)					
연안정비사업(3차)	-					
침식현황	북측구간 모래 퇴적

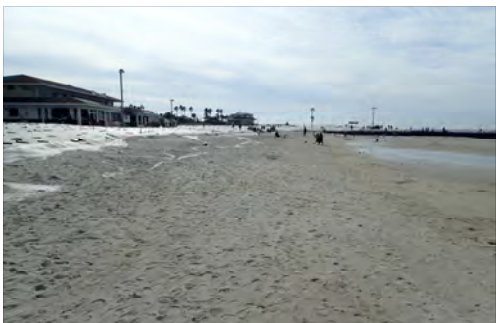
해안선 길이	해빈폭	유입하천	대표저질특성	관측기선	침식등급	연안인구
239m	66~117m	-	모래	6개	B	83
해빈폭	관측초기 대비 평균 60.0% 증가 전년 대비 평균 52.7% 증가

단면적	관측초기 대비 평균 48.7% 증가 전년 대비 평균 25.6% 증가					
기울기	관측초기 대비 0.3° 완만해짐 전년 대비 0.5° 급해짐					
표층퇴적물	전년 대비 평균 입경이 조립화됨 (0.32mm → 0.45mm)					
연안정비사업(3차)	-					
침식현황	북측구간 해안진입로 전면 모래 퇴적

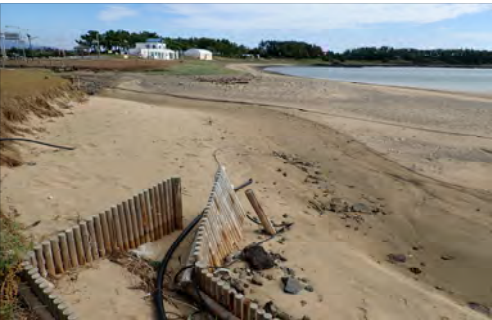
해안선 길이	해빈폭	유입하천	대표저질특성	관측기선	침식등급	연안인구
287m	19~69m	-	모래	5개	B	37
해빈폭	관측초기 대비 전년 대비	변화없음 평균 1.1% 증가

단면적	관측초기 대비 전년 대비	평균 7.1% 감소 평균 3.5% 감소				
기울기	관측초기 대비 전년 대비	0.4° 완만해짐 0.8° 완만해짐				
표층퇴적물	전년 대비 평균 입경이 세립화됨 (1.09mm → 0.79mm)					
연안정비사업(3차)	비사방지 울타리 200m [미착수]					
침식현황	서측구간 모래포집기 파손

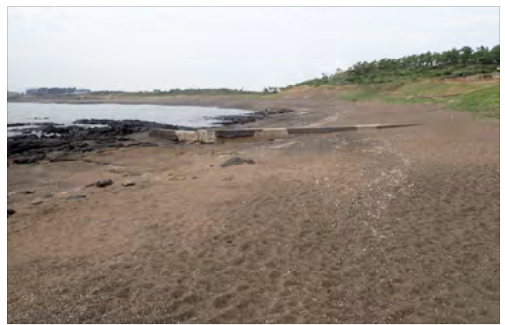
해안선 길이	해빈폭	유입하천	대표저질특성	관측기선	침식등급	연안인구
765m	27~44m	-	모래	4개	B	57
해빈폭	관측초기 대비 전년 대비	평균 0.3% 감소 평균 5.2% 증가

단면적	관측초기 대비 전년 대비	평균 3.6% 감소 평균 10.2% 증가				
기울기	관측초기 대비 전년 대비	1.3° 완만해짐 1.0° 완만해짐				
표층퇴적물	전년 대비 평균 입경이 세립화됨 (1.57mm → 1.33mm)					
연안정비사업(3차)	-					
침식현황	북측구간 모래포집기 및 포락방지망 파손

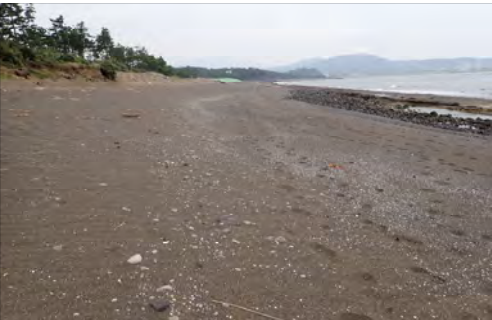
해안선 길이	해빈폭	유입하천	대표저질특성	관측기선	침식등급	연안인구
945m	38~55m	-	모래	5개	B	49
해빈폭	관측초기 대비 전년 대비	평균 5.6% 감소 평균 5.7% 감소

단면적	관측초기 대비 전년 대비	평균 36.0% 증가 평균 4.4% 증가				
기울기	관측초기 대비 전년 대비	1.3° 급해짐 1.8° 급해짐				
표층퇴적물	전년 대비 평균 입경이 조립화됨 (0.67mm → 0.72mm)					
연안정비사업(3차)	-					
침식현황	서측 자연해안 포락 및 모래 유실

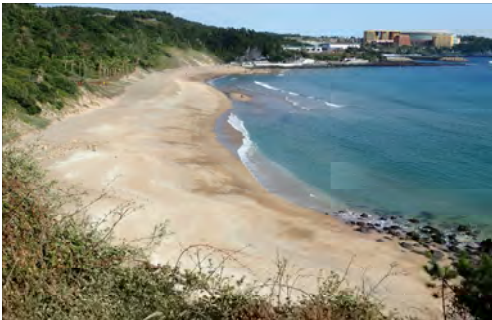
해안선 길이	해빈폭	유입하천	대표저질특성	관측기선	침식등급	연안인구
753m	21~45m	-	모래	8개	C	33
해빈폭	관측초기 대비 전년 대비	평균 6.4% 감소 평균 6.7% 감소

단면적	관측초기 대비 전년 대비	평균 6.4% 감소 평균 4.2% 감소				
기울기	관측초기 대비 전년 대비	2.2° 급해짐 0.2° 급해짐				
표층퇴적물	전년 대비 평균 입경이 조립화됨 (0.54mm → 0.61mm)					
연안정비사업(3차)	-					
침식현황	중앙구간 토사포락 발생

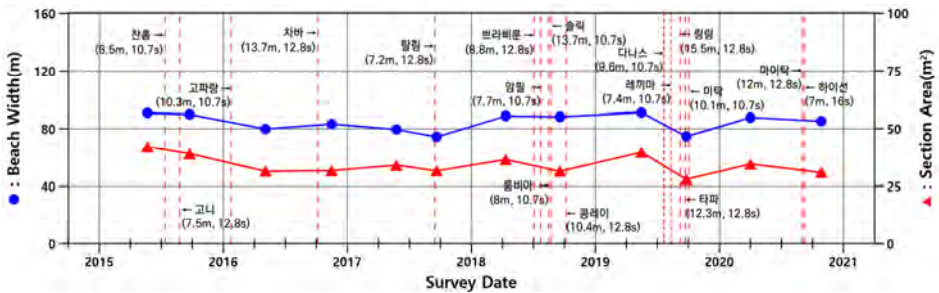
2015년~2020년 평균 해빈폭 및 단면적 변화

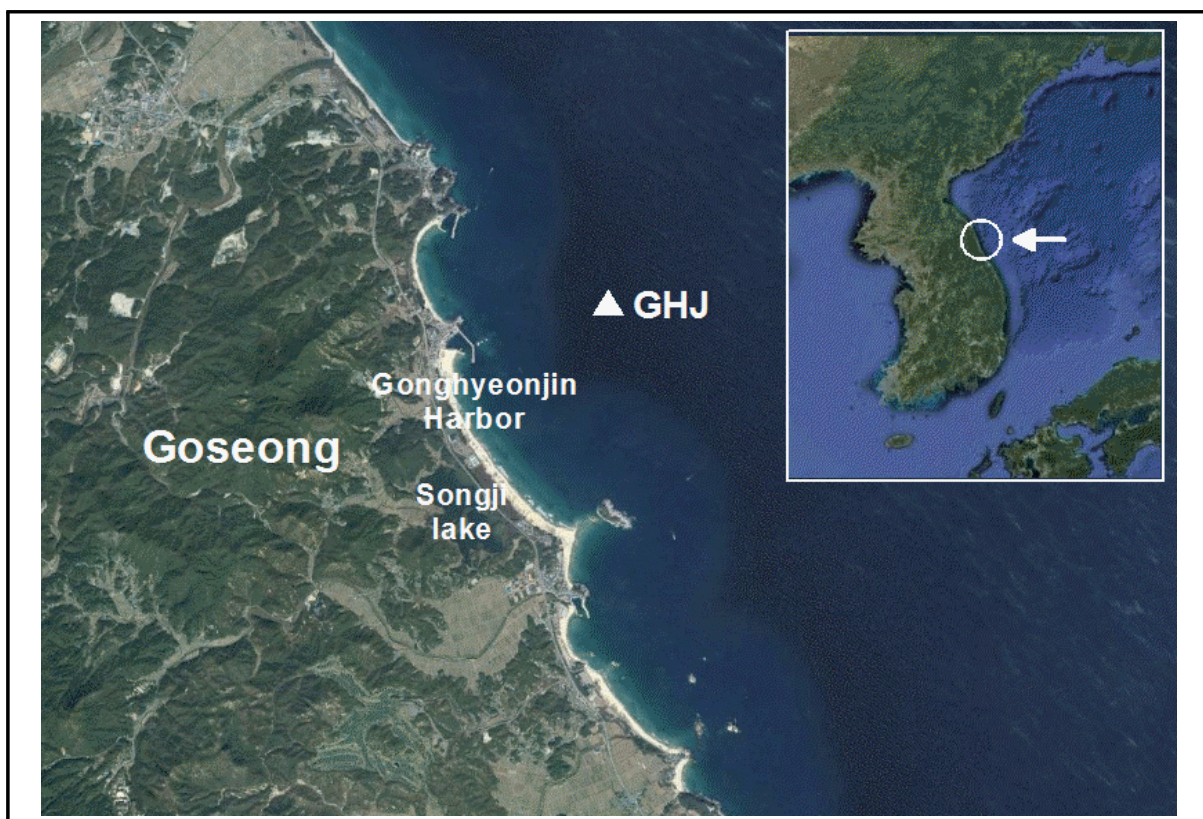
〈그림 3-1-2〉 파랑 관측 위치도(강원도 고성군 공현진항 인근 해역)

구 분	위 치		참 조
	좌 표	수 심	
강원도 고성군 공현진항	38°21'40.4"N, 128°31'41.6"E	32.0m	〈그림 3-1-2〉
강원도 삼척시 맹방 해수욕장	37°24'00.0"N, 129°14'05.2"E	31.0m	〈그림 3-1-3〉
경상북도 울진군 후포항	36°41'59.8"N, 129°29'24.1"E	31.0m	〈그림 3-1-4〉
경상북도 경주시 수념말	35°40'06.0"N, 129°28'54.7"E	32.1m	〈그림 3-1-5〉
충청남도 태안군 흑도	36°43'11.5"N, 125°56'43.4"E	26.2m	〈그림 3-1-6〉

〈그림 3-1-2〉에 표시된 정점 GHJ에서 AWAC로 30분 간격으로 관측된 유의파고(H_{m0} or H_s), 첨두주기(T_p) 및 첨두파향(θ_p)을 〈그림 3-4-1〉~〈그림 3-4-5〉에 도시하였다.

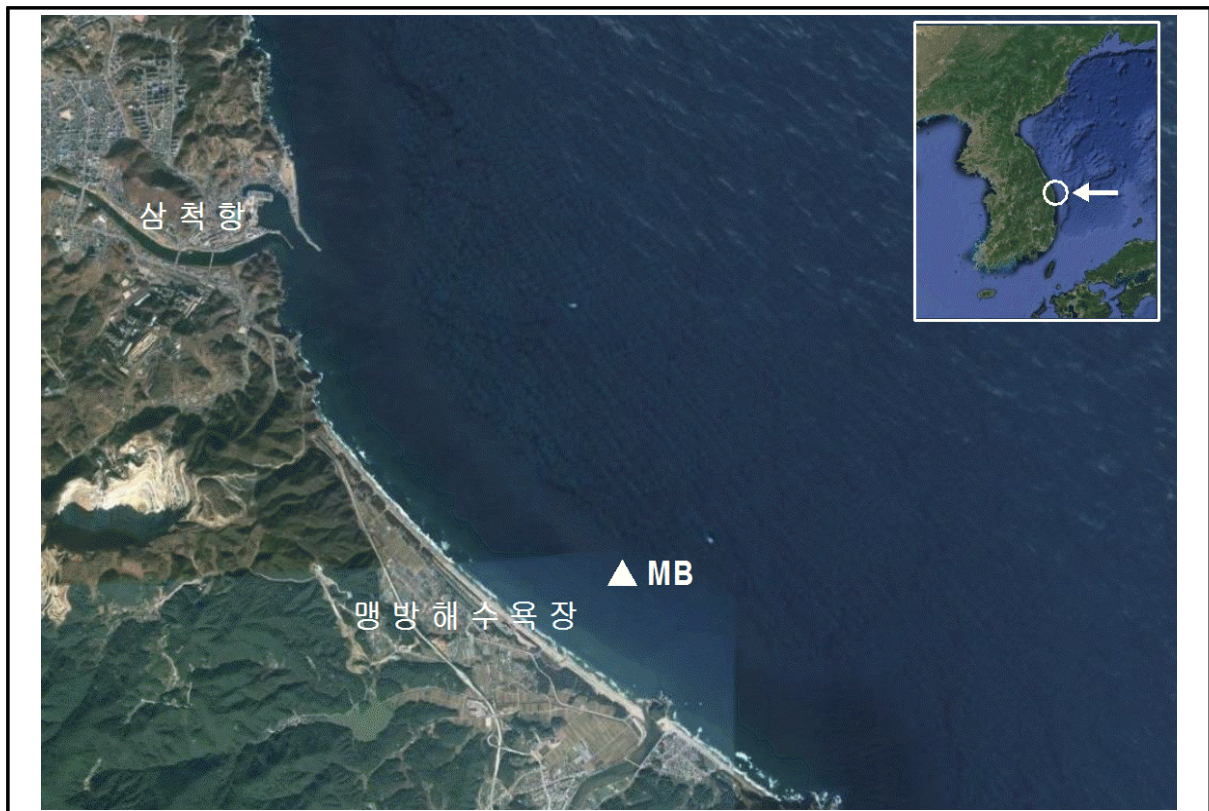
〈그림 3-1-3〉 파랑 관측 위치도(강원도 삼척시 맹방 전면 해역)

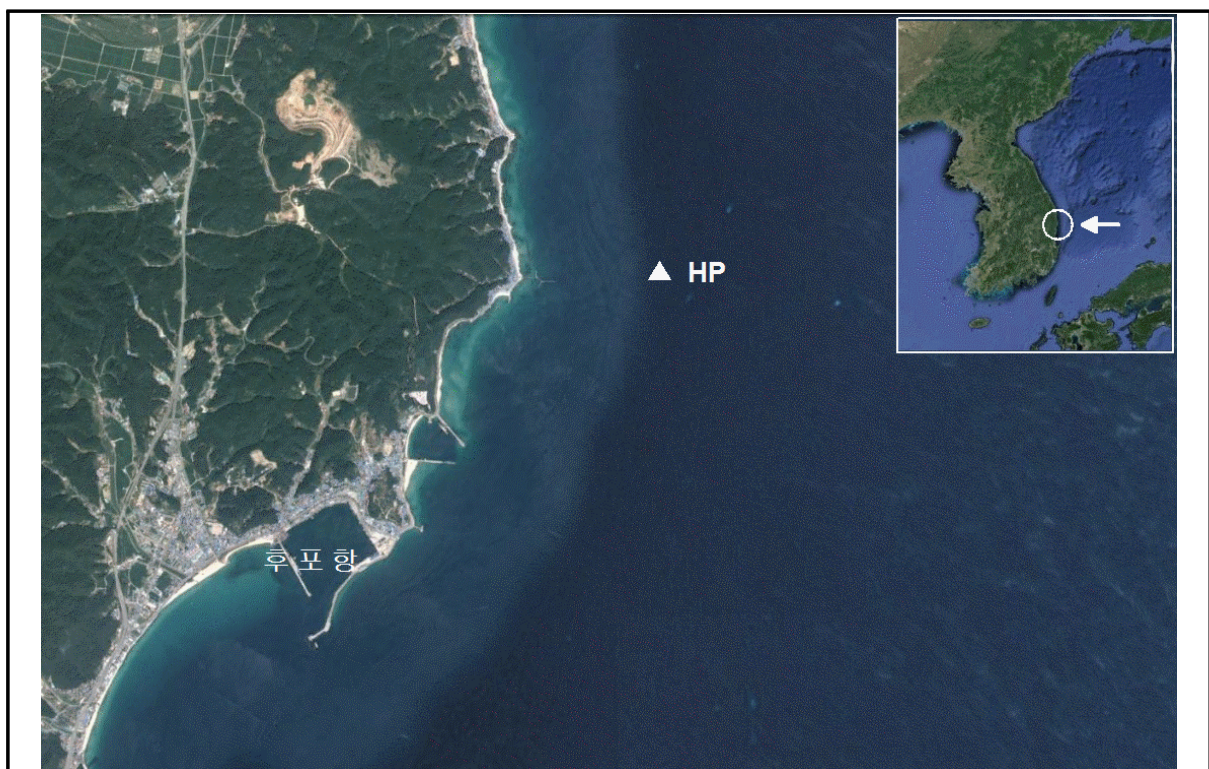
〈그림 3-1-4〉 파랑 관측 위치도(경상북도 울진군 후포항 인근 해역)

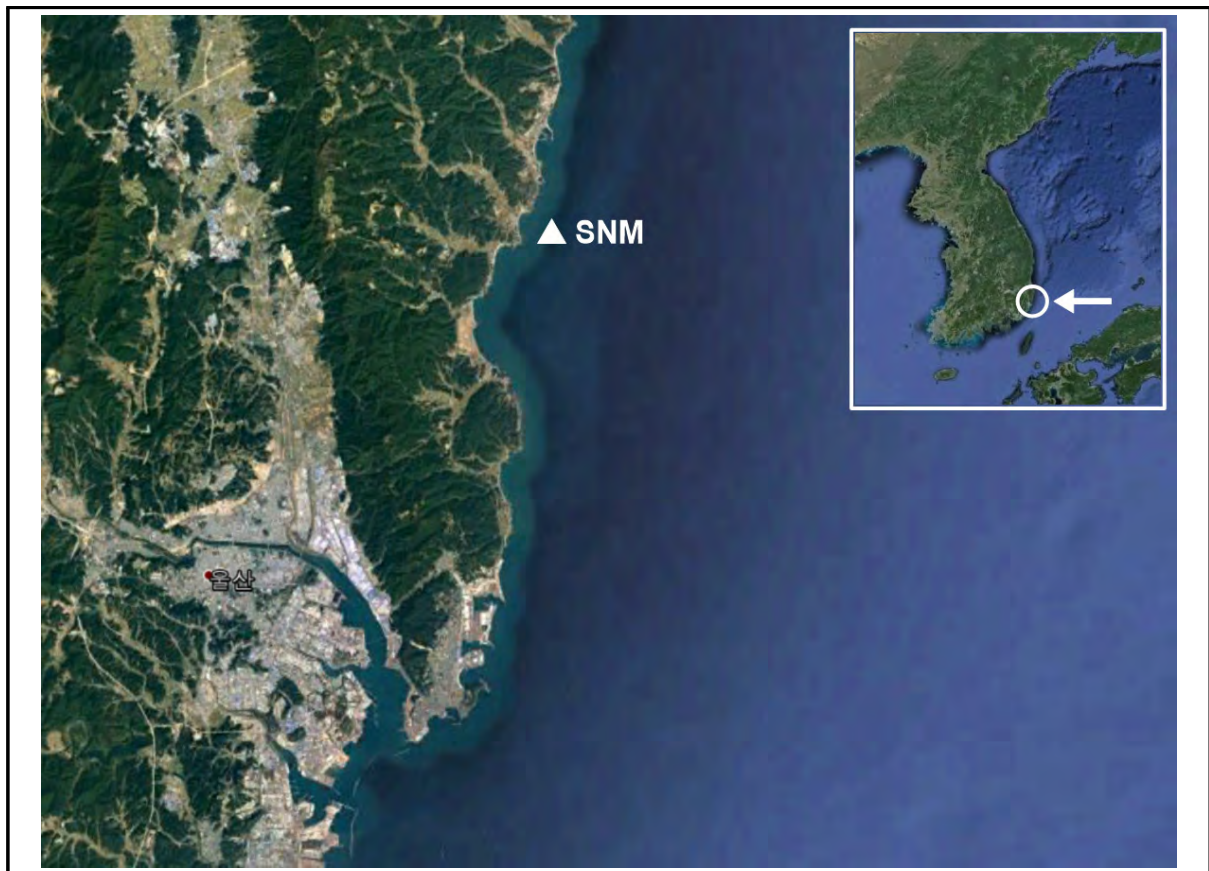
〈그림 3-1-5〉 파랑 관측 위치도(경상북도 경주시 수렴말 전면 해역)

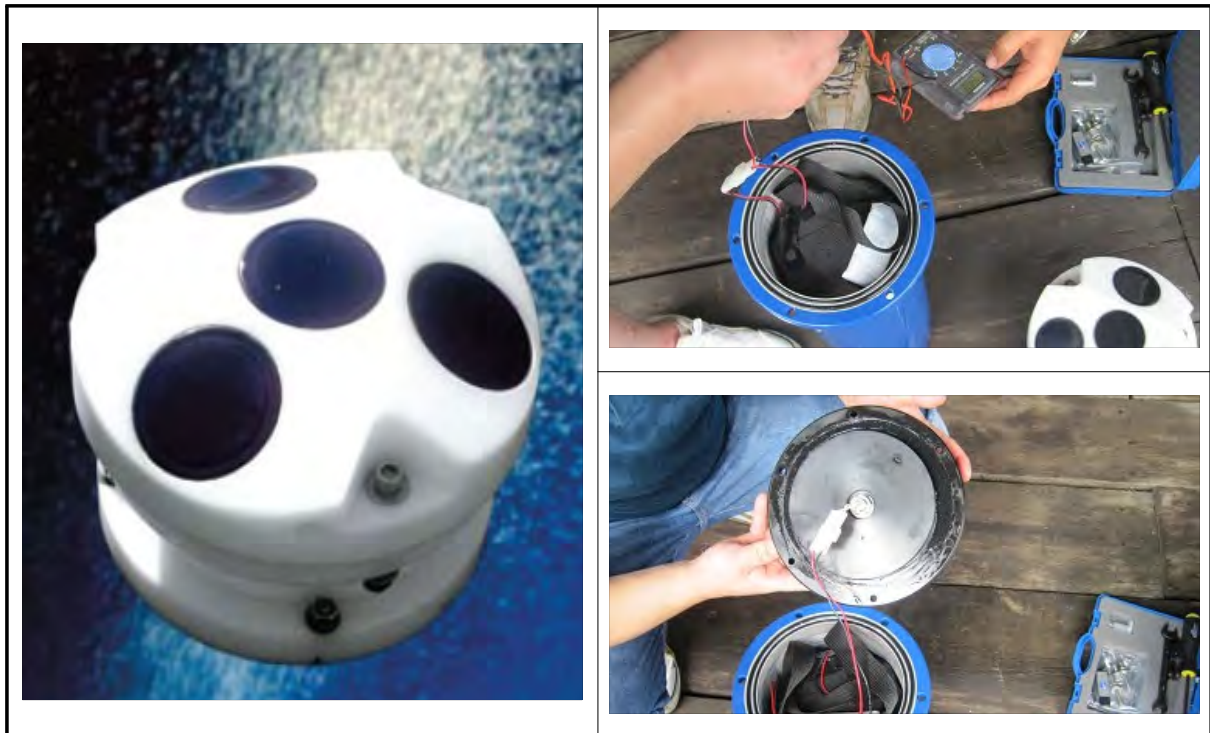
〈그림 3-2-1〉 파고·파향계(AWAC, Nortek社)

파고와 파향을 동시에 관측할 수 있는 노르웨이 Nortek社의 초음파식 파고·파향계인 AWAC(Acoustic Wave And Current meter, 600 kHz)를 사용하여 파랑 모니터링을 수행하였다.

초음파식 파고·파향계인 AWAC를 맹방 해수욕장, 수렴말, 흑도, 후포항과 공현진항 전면해역의 해저면에 설치하여 운영하고 있으며, <그림 3-2-1> 및 <그림 3-2-2>에 파고·파향계인 AWAC의 외형 및 거치대를 제시하였다. <표 3-2-1>에는 파랑 관측장비 AWAC의 제원을 정리하였다.

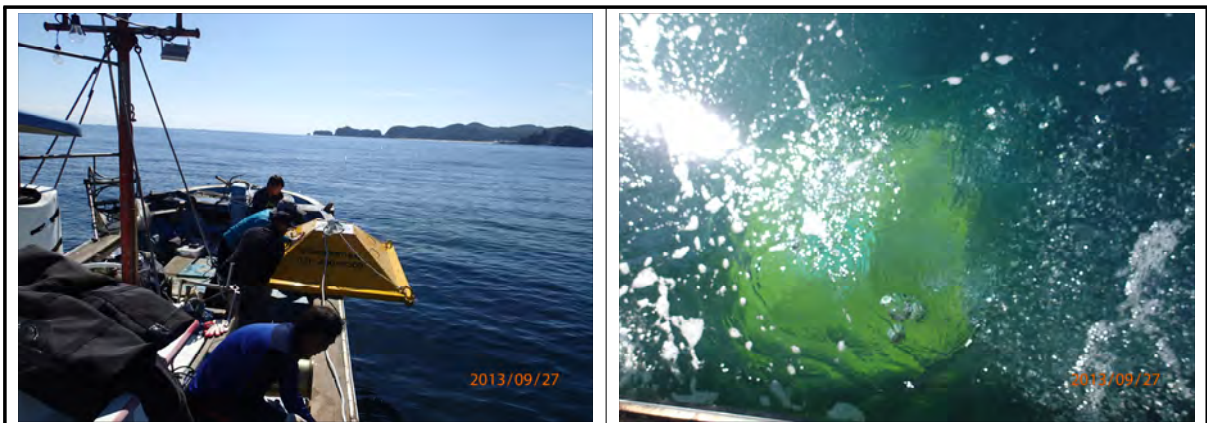
〈그림 3-3-2〉 AWAC 설치

5개 관측 정점(〈그림 3-1-2〉~〈그림 3-1-6〉)에서 파고·파향계를 설치하는 모습을 촬영한 사진자료를 〈그림 3-3-1〉과 〈그림 3-3-2〉에 나타내었다.

〈그림 3-3-1〉과 〈그림 3-3-2〉에 제시한 것처럼 별도로 제작된 거치대를 사용하고 잠수부를 동원하여 관측 장비를 해저면에 설치하였다.

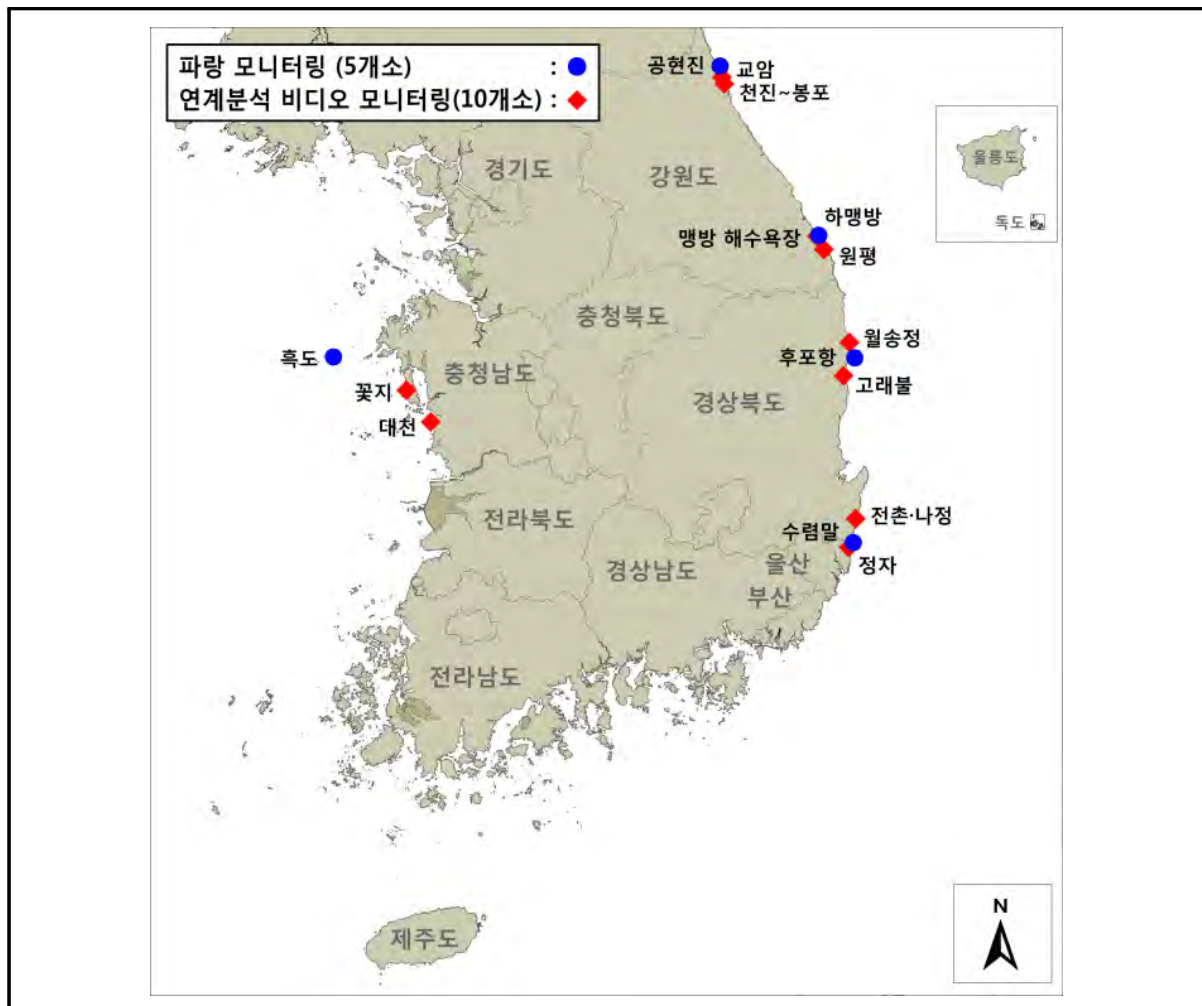
연안의 침식·퇴적을 유발하는 가장 큰 외력인 파랑작용과 해빈폭 변화의 상관성을 분석하기 위하여, 비디오 모니터링으로 추출한 해빈폭 자료와 파랑 모니터링 자료를 연계하여 구성하였다. <그림 3-5-1>의 지도에는 파랑 모니터링 지점 5개소(●)와 비디오 모니터링 해변 10개소(◆)가 표시되어 있으며, 지도 상 인접해 있는 파랑 모니터링 지점 1개소와 해빈폭 비디오 모니터링 해변 2개소의 자료가 연계되도록 하였다. 동해안에는 파랑 모니터링 4개소와 이와 연계된 비디오 모니터링 8개소가 있으며, 서해안에는 파랑 모니터링 1개소와 연계된 비디오 모니터링 2개소가 있다.

〈그림 3-5-1〉 파랑 및 비디오 모니터링 지점 위치도

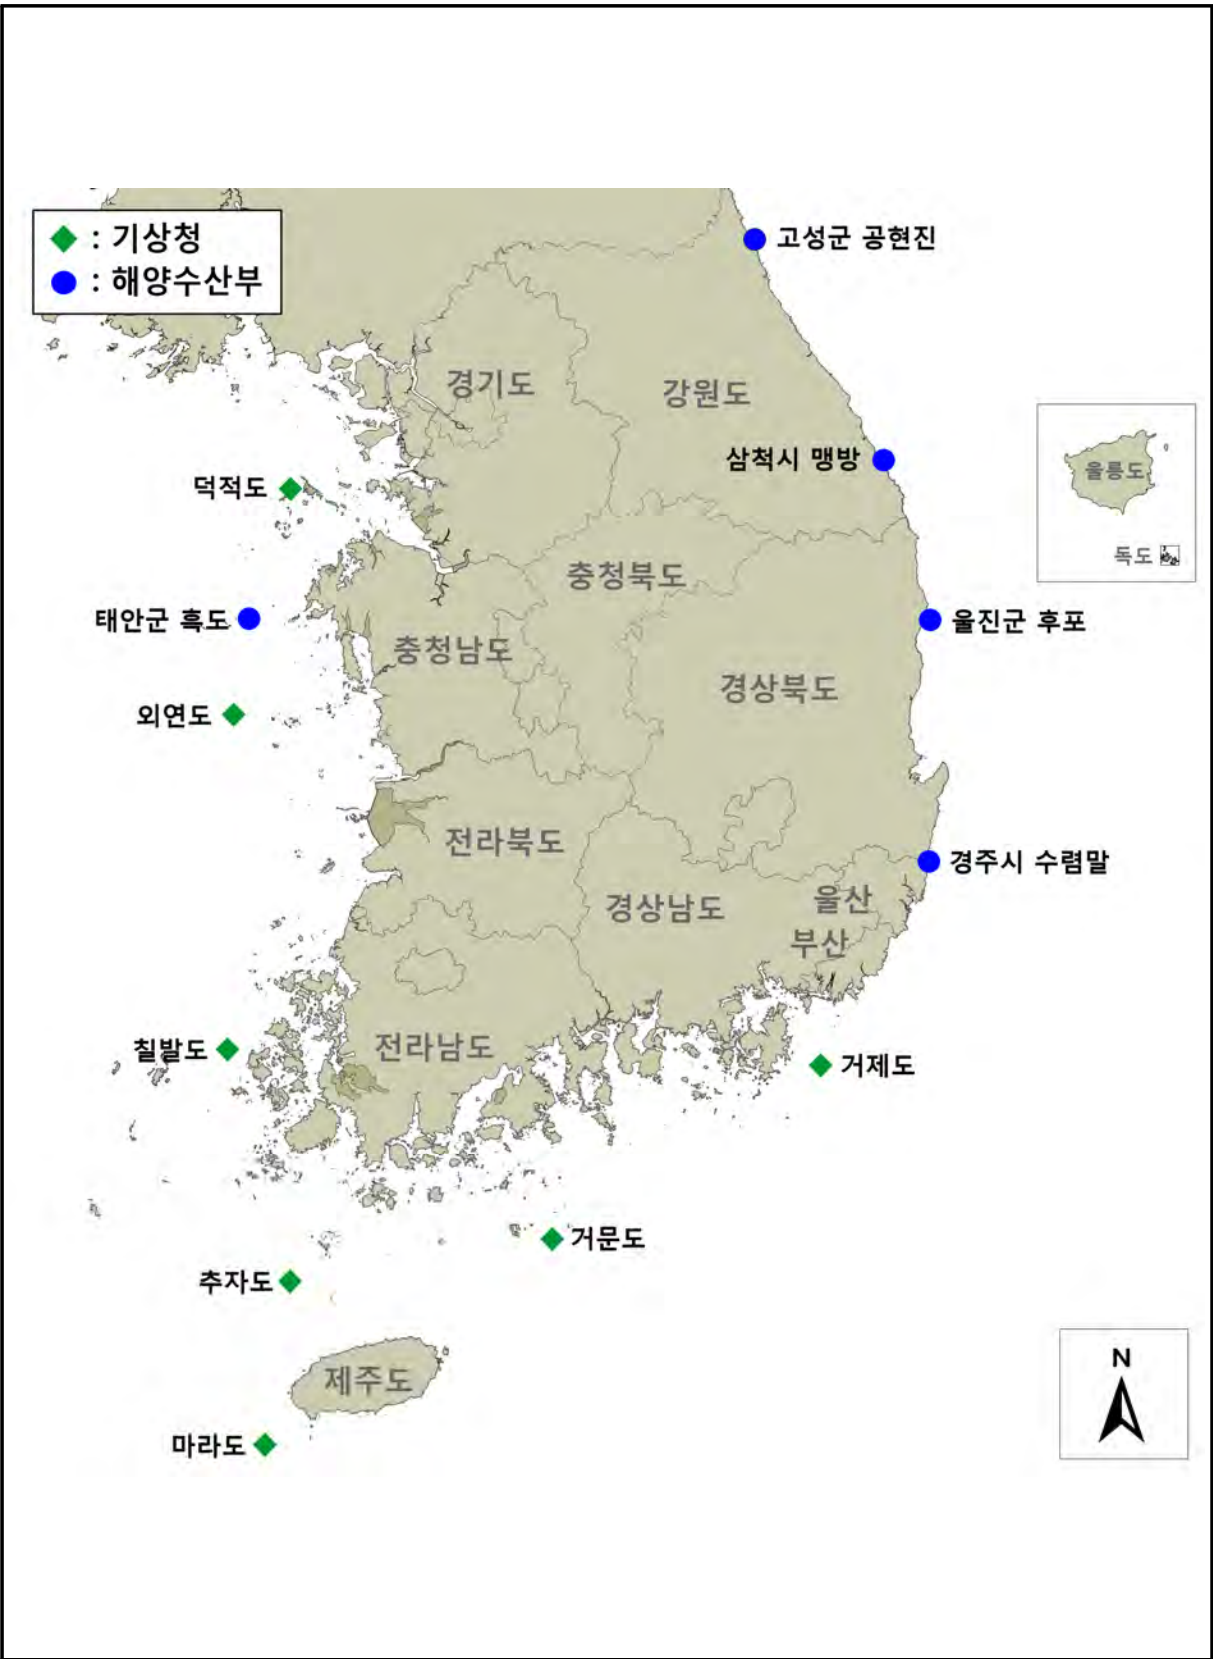
관측된 파랑자료를 토대로 대상지역의 침식원인 분석에 활용하기 위하여 기상청 및 해양수산부에서 운영되는 파랑 모니터링 정점 중 주요 12개 정점의 파랑자료를 분석하였다. 최근 2년간(2018.11.~2020.10.) 고파랑 출현빈도와 지속시간을 산출하여 연안침식 실태조사 결과와 비교 분석하였다. 출현빈도는 유의파고 2.5m 이상의 파랑을 대상으로 산출하였으며, 지속시간은 유의파고 2.5m 이상의 파랑이 최소 2시간 이상 지속된 시간으로 산출하였다(표 4-3-1, 그림 4-3-1).

〈그림 4-3-1〉 파랑 모니터링 위치도(12개 정점)
