2023년 연안침식 실태조사

[경상남도2]

- 고성군 / 사천시 / 하동군 / 남해군 -

귀 기관과 계약 체결한 「2023년 연안침식 실태조사(남해안권역)」
용역에 대한 최종보고서를 과업지시서에 따라 제출합니다.

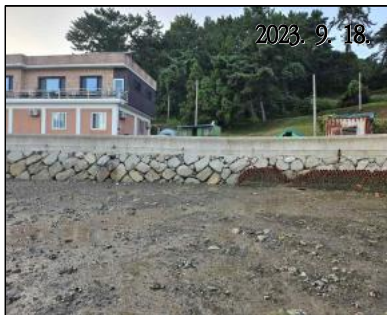
① 석축호안		② 해안진입로		③ 해안도로

④ 방파호안		⑤ 어항		지질도(1:50,000)
지질학적특성	구분 및 기호	지층명	암석	
	Kjd	진동층	사암, 셰일	
<div>① 석축호안 : 길이 30m</div> <div>② 해안진입로</div> <div>③ 해안도로 : 길이 300m, 폭 4m</div> <div>④ 방파호안 : 길이 225m, 높이 2m</div> <div>⑤ 어항</div>

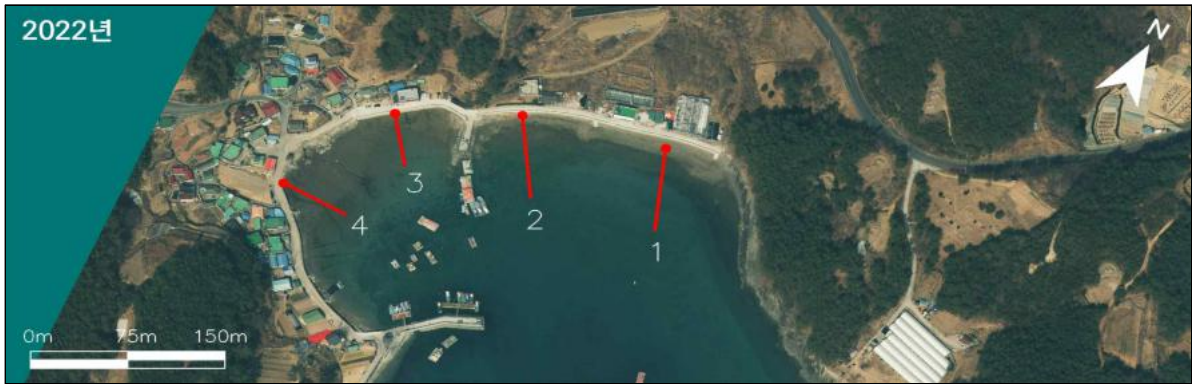
분석	<ul style="list-style-type: none">○ 2023년 단면측량결과, 전년 대비 평균 해빈폭 2.1m, 평균 단면적 1.6㎡가 증가하였으며, 전빈기울기는 평균 8.2°로 전년 대비 0.4° 급해짐○ 3번 기선에서 해빈폭 5.4m, 2번 기선에서 단면적 3.6㎡가 증가하여 대상지역내 최대 증가폭을 나타냄

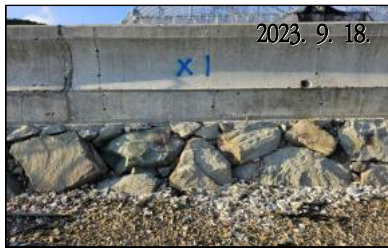
평균 해빈폭(m)		12.4		
			평균 단면적(m²)		8.1		
			방위각(°)		174.8		
			타원체고(m)		31.1465		
측량결과	(기준 : E.L. 0.0m)						
	구분	2021/05	2021/10	2022/06	2022/11	2023/04	2023/09
	해빈폭(m)	14.6	공사중	11.5	11.0	12.4	12.4
	단면적(m²)	10.0		5.5	6.5	7.6	8.6
전반 기울기(°)	7.9	6.3		5.6	5.8	6.2	
기선변화

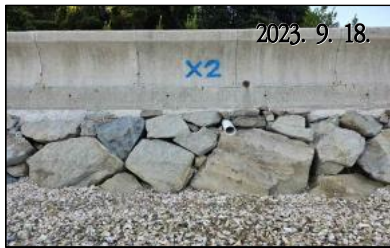
평균 해빈폭(m)		12.9		
			평균 단면적(㎡)		7.9		
			방위각(°)		161.8		
			타원체고(m)		31.0067		
측량결과	(기준 : E.L. 0.0m)						
	구분	2021/05	2021/10	2022/06	2022/11	2023/04	2023/09
	해빈폭(m)	11.7	공사중	11.2	10.2	13.6	12.2
	단면적(㎡)	7.4		4.7	3.9	8.6	7.1
전반 기울기(°)	4.5	4.1		4.7	4.7	5.2	
기선변화

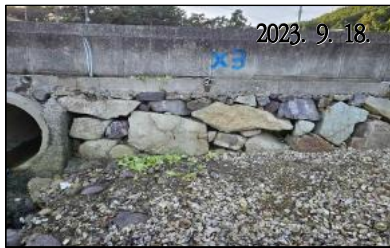
평균 해빈폭(m)		22.5		
			평균 단면적(m²)		7.0		
			방위각(°)		105.3		
			타원체고(m)		31.3666		
측량결과	(기준 : E.L. 0.0m)						
	구분	2021/05	2021/10	2022/06	2022/11	2023/04	2023/09
	해빈폭(m)	18.6	17.5	17.6	16.5	27.5	17.4
	단면적(m²)	5.9	6.2	6.0	5.2	7.9	6.0
	전반 기울기(°)	2.1	3.4	1.7	1.5	2.0	3.5
기선변화

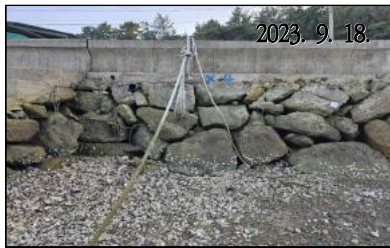
평균 해빈폭(m)		3.6		
			평균 단면적(m²)		0.3		
			방위각(°)		32.4		
			타원체고(m)		31.4559		
측량결과	(기준 : E.L. 0.0m)						
	구분	2021/05	2021/10	2022/06	2022/11	2023/04	2023/09
	해빈폭(m)	2.5	2.7	2.6	2.9	4.5	2.6
	단면적(m²)	0.3	0.5	0.2	0.2	0.4	0.2
	전반 기울기(°)	7.7	6.5	6.5	3.5	4.0	4.4
기선변화

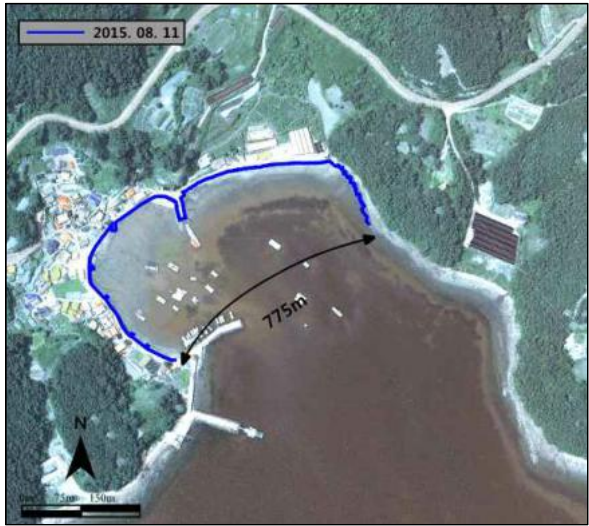
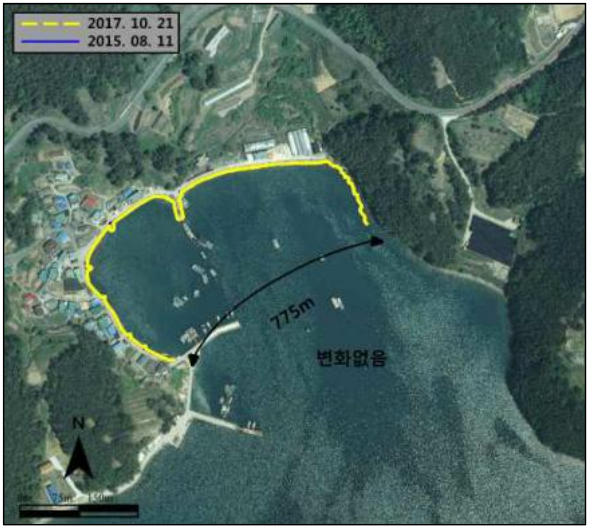
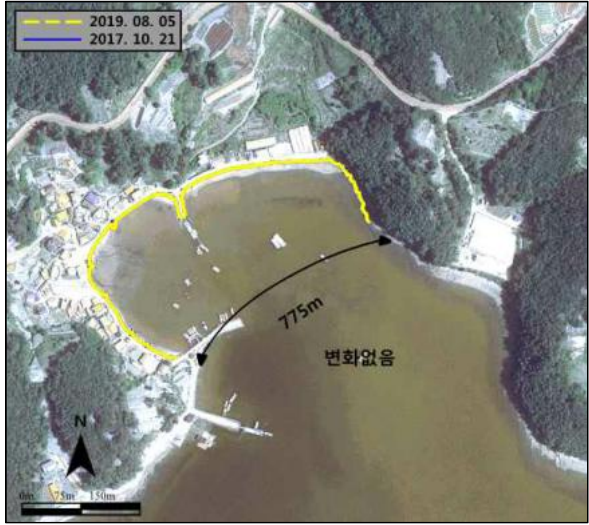
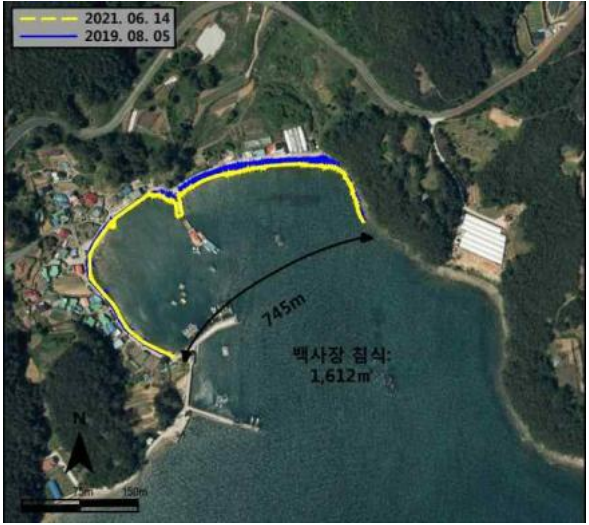
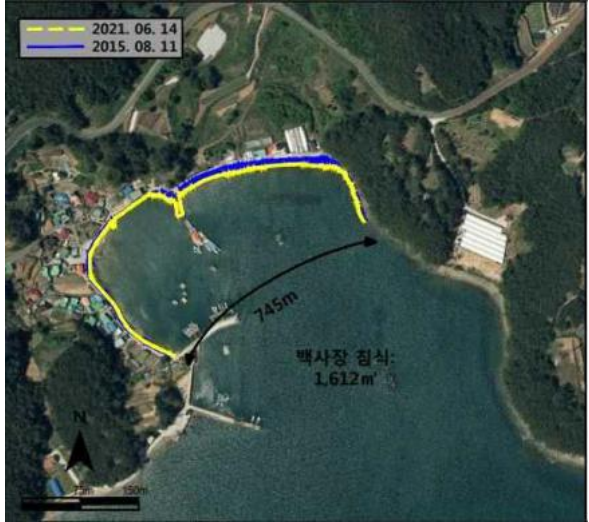
지역명	고성군 용태	분류번호	경남-고성-04	16/20
공 란				
특 징				
○ 2021년 정비사업으로 호안 및 해안이 정비되면서 백사장이 잠식됨				
기간	백사장잠식		비고	
	잠식면적(㎡)	잠식폭(m)		
2015~2017	0	0.0		
2017~2019	0	0.0		
2019~2021	1,612	2.1		
2015~2021	1,612	2.1

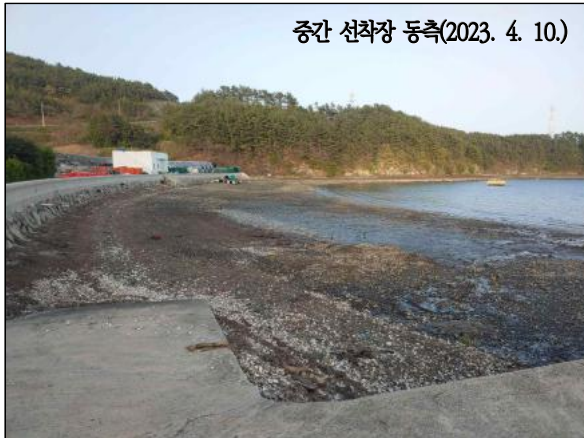
지역명	고성군 용태	분류번호	경남-고성-04	18/20
<div>중간 선착장 동측(2022. 11. 4.)</div>  		<div>중간 선착장 서측(2022. 11. 4.)</div>  		
1차 조사대비 2차 조사시 중앙구역에서 자갈 유실로 해변폭 및 단면적이 감소함				
<div>중간 선착장 동측(2023. 4. 10.)</div>

<div>중간 선착장 서측(2023. 4. 10.)</div>  		
전년대비 전체적으로 해변폭 및 단면적이 증가함				
<div>중간 선착장 동측(2023. 9. 18.)</div>  		<div>중간 선착장 서측(2023. 9. 18.)</div>  		
1차 조사대비 2차 조사 시 서측구간에서 해변폭 및 단면적이 감소함

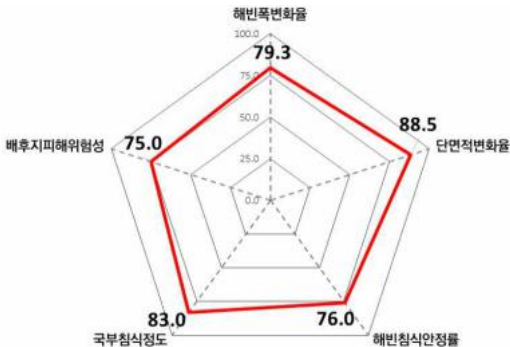
지역명	고성군 용태			분류번호		경남-고성-04		20/20			
침퇴적 원인											
◦ 고파랑(최대파고 3m 이상) 출현회수(기상청 통영 부이)											
연도	'16	'17	'18	'19	'20	'21	'22	'23			
관측일수	364	364	348	362	302	343	333	359			
출현회수	788	577	924	647	704	854	483	589			
평균대비증감(%)	7.5	-21.3	31.9	-11.2	15.8	23.7	-27.9	-18.5			
◦ 강수량 비교(기상청 통영 관측소)											
연도	'13	'14	'15	'16	'17	'18	'19	'20	'21	'22	'23
월평균 강수량(mm)	96.8	141.4	122.0	166.1	104.1	176.6	140.4	178.1	149.7	82.3	177.9
전년대비 증감(%)	-	46.1	-13.7	36.2	-37.3	69.6	-20.5	26.9	-16.0	-45.0	116.1
◦ 백사장 잠식 현황											
잠식면적(m²)			잠식 해빈폭(m)			잠식원인					
1,612			2.1			호안 및 해안정비					
◦ Source/Sink : 주변에 모래공급원이 없음											
◦ 구조물 현황 호안, 어항

고찰											
◦ 2021년 신규 조사지역으로, 호안 공사가 2022년에 완료됨											
◦ 양빈을 통한 백사장 관리 노력 필요											
◦ 정비사업 진행에 따른 연안환경 모니터링 강화 필요

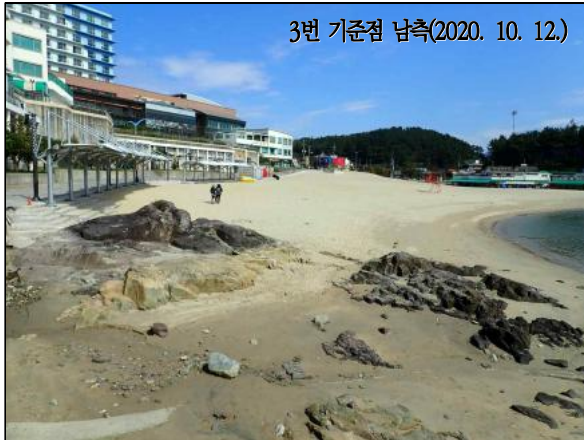
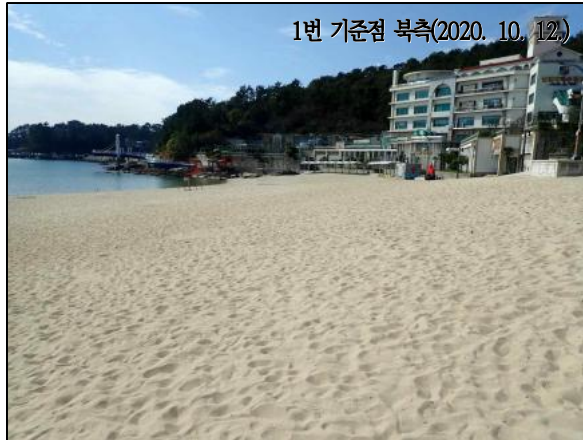
<p>3번 기준점 남측(2020. 10. 12.)</p>

<p>1번 기준점 북측(2020. 10. 12.)</p>		
서측 및 중앙구간에 자갈분포가 증가함

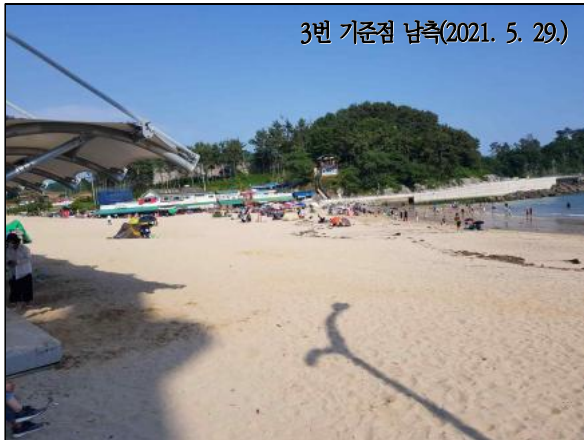
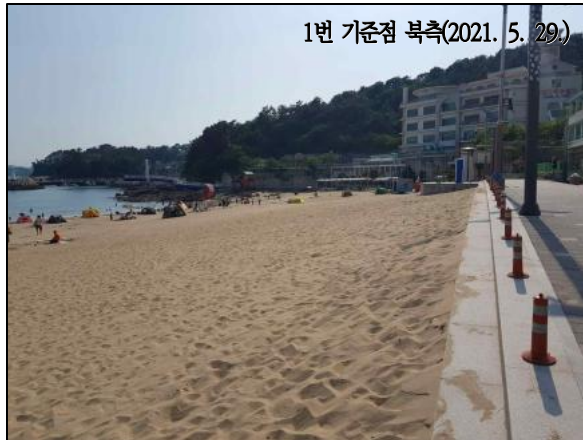
<p>3번 기준점 남측(2021. 5. 29.)</p>

<p>1번 기준점 북측(2021. 5. 29.)</p>		
전년도 조사시와 비교하여 서측구간에서 평균 해빈폭 및 단면적이 감소함

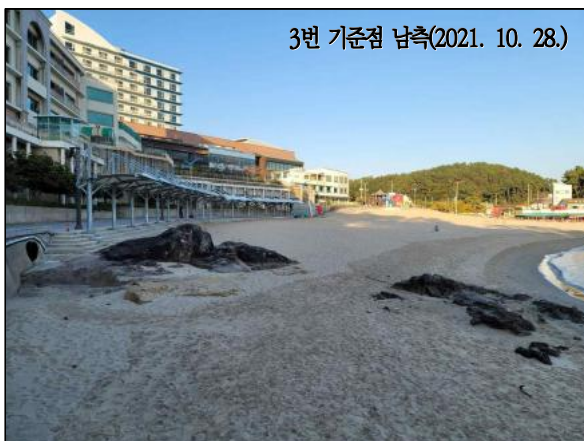
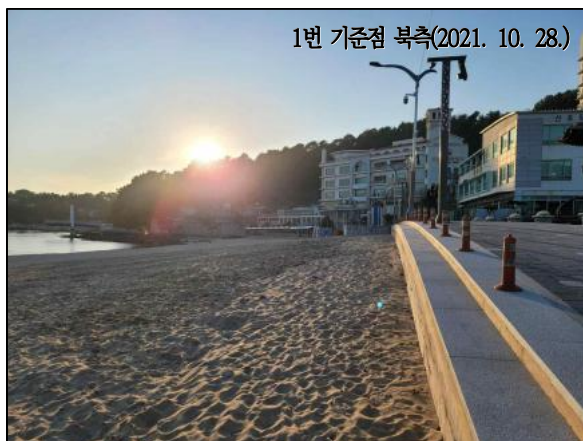
<p>3번 기준점 남측(2021. 10. 28.)</p>

<p>1번 기준점 북측(2021. 10. 28.)</p>		
동측구간 상점 전면에 해안진입로 정비 공사중

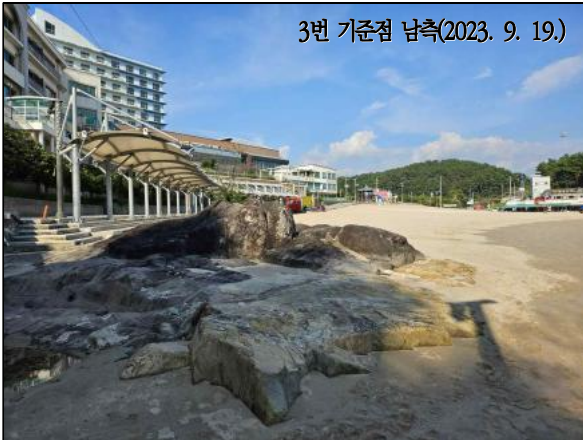
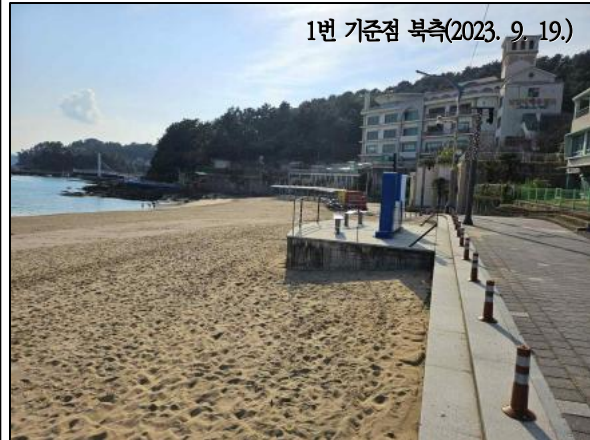
지역명	사천시 남일대	분류번호	경남-사천-03	21/23
<div>3번 기준점 남측(2023. 9. 19.)</div>

1차 조사대비 2차 조사 시 서측구간에서 해빈폭 및 단면적이 증가함				
공 란

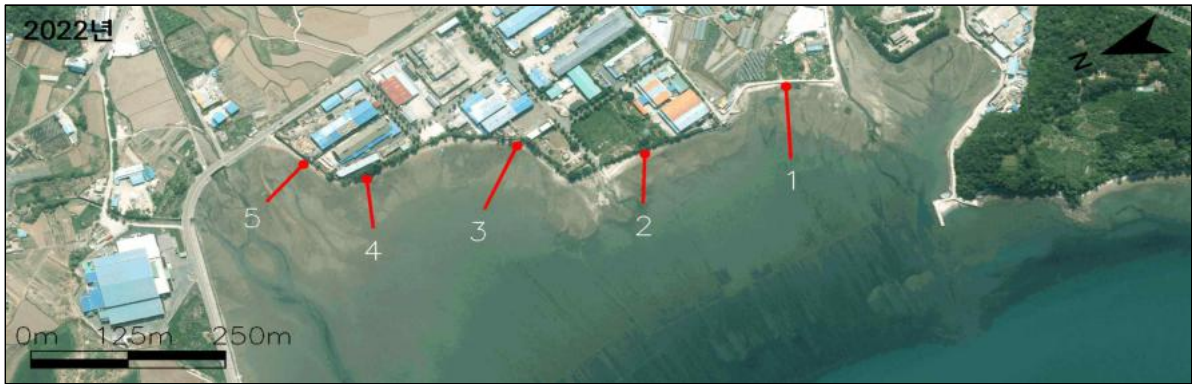
분석	<div>○ 2023년 단면측량결과, 전년 대비 평균 해빈폭 5.7m, 평균 단면적 2.5㎡가 증가하였으며, 전빈기울기는 평균 5.2°로 전년 대비 0.4° 급해짐</div> <div>○ 5번 기선에서 해빈폭 41.6m, 단면적 18.1㎡가 증가하여 대상지역내 최대 증가폭을 나타냄</div>

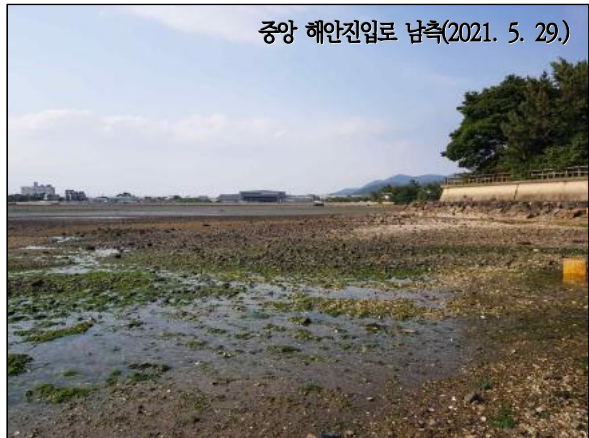
지역명	사천시 송포~실안	분류번호	경남-사천-05	17/20
<p>중앙 해안진입로 남측(2021. 5. 29.)</p>

<p>중앙 해안진입로 북측(2021. 5. 29.)</p>  		
<p>대상지역은 해안을 따라 석축호안 및 방파호안이 설치되어 있고, 배후에 농공단지가 위치함</p>				
<p>중앙 해안진입로 남측(2021. 11. 2.)</p>  		<p>중앙 해안진입로 북측(2021. 11. 2.)</p>

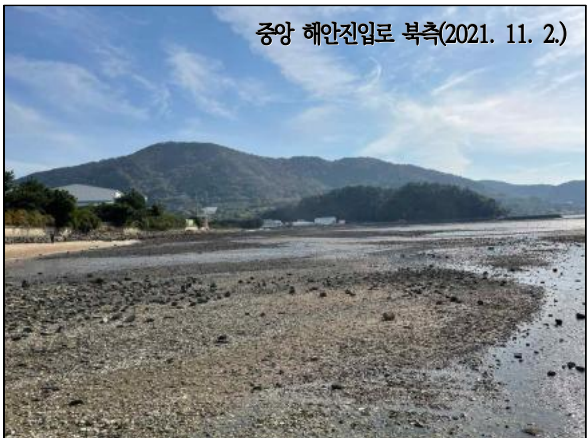
<p>1차 조사시와 비교하여 남측구간(2번 기선) 및 북측구간(5번 기선)에서 해빈폭 및 단면적이 감소함</p>				
<p>중앙 해안진입로 남측(2022. 6. 6.)</p>  		<p>중앙 해안진입로 북측(2022. 6. 6.)</p>  		
<p>전년대비 전반적으로 해빈폭 및 단면적이 증가하였으나 변화폭이 크지 않음</p>

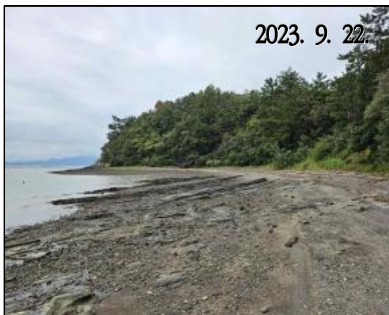
</div>
① 석축호안		① 석축호안		② 자연해안
<div> </div>		<div>

</div>		<div> </div>
③ 암반지대		④ 어항		지질도(1:50,000)
지질학적특성	구분 및 기호	지층명		암석
	Knj	진주층		암회색 세일, 흑색 세일, 사암, 이암
<div>① 석축호안 : 길이 190m, 높이 1m</div> <div>② 자연해안</div> <div>③ 암반지대</div> <div>④ 어항 : 길이 85m, 폭 4m</div>

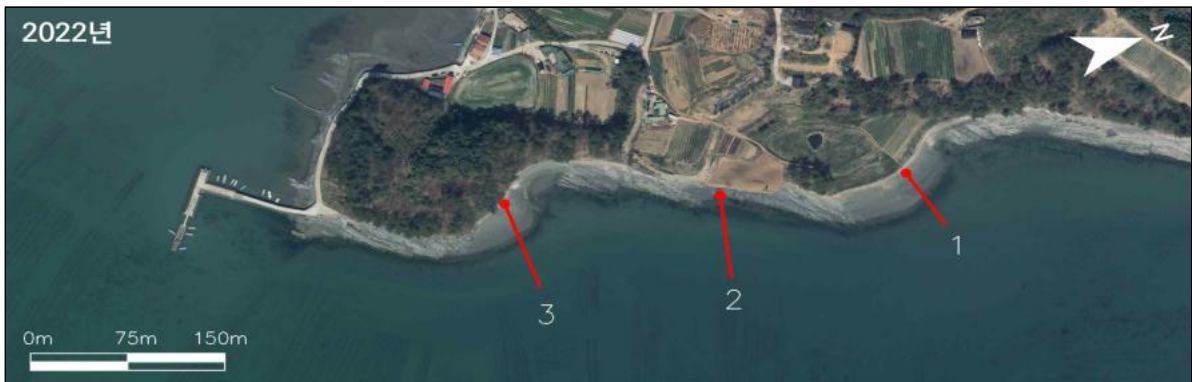
분석	<div>○ 2023년 단면측량결과, 전년 대비 평균 해빈폭 3.9m, 평균 단면적 2.8㎡가 감소하였으며, 전빈기울기는 평균 9.1°로 전년 대비 0.7° 급해짐</div> <div>○ 3번 기선에서 해빈폭 10.7m, 1번 기선에서 단면적 5.3㎡가 감소하여 대상지역내 최대 감소폭을 나타냄</div>

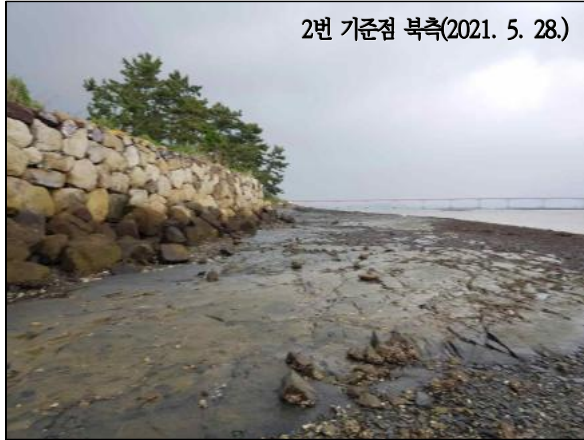
<div>2변 기준점 북측(2021. 5. 28.)</div>

<div>대상지역은 일부 구간에 석축호안이 설치된 암반 및 자갈로 구성된 해안으로 배후에 농경지가 위치함</div>				
<div>2변 기준점 남측(2021. 11. 2.)</div>

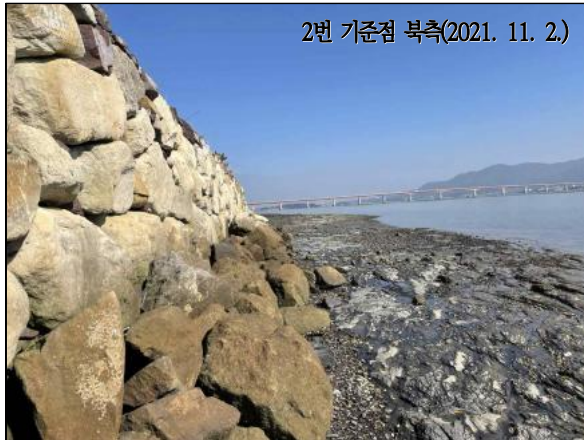
<div>2변 기준점 북측(2021. 11. 2.)</div>

<div>1차 조사시와 비교하여 전구간에서 해빈폭 및 단면적이 증가함</div>				
<div>2변 기준점 남측(2022. 6. 7.)</div>

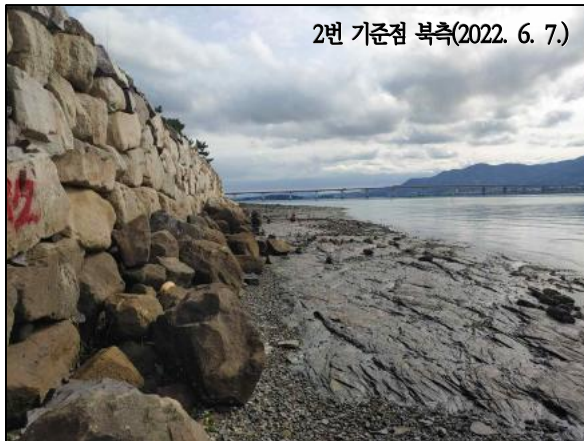
<div>2변 기준점 북측(2022. 6. 7.)</div>

<div>전년대비 전반적으로 단면적이 증가함</div>

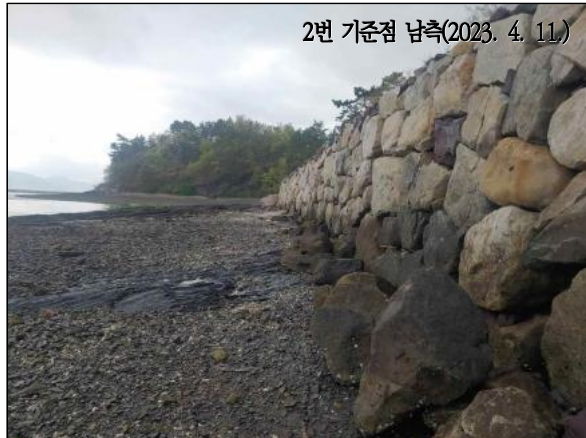
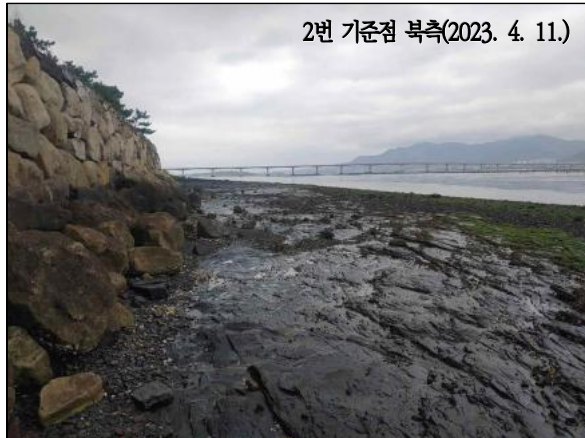
1차 조사대비 2차 조사시 북측 및 남측구간에서 해빈폭이 증가함				
2변 기준점 남측(2023. 4. 11.)		2변 기준점 북측(2023. 4. 11.)

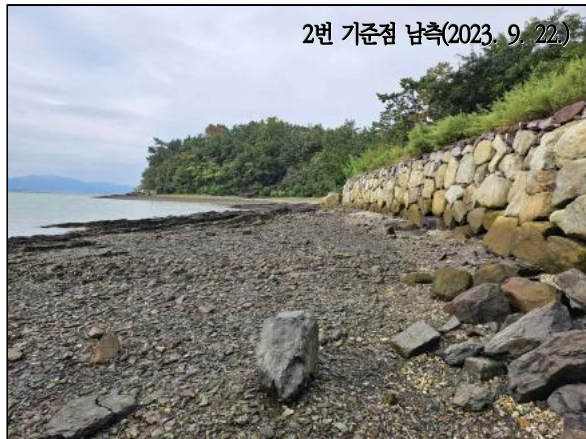
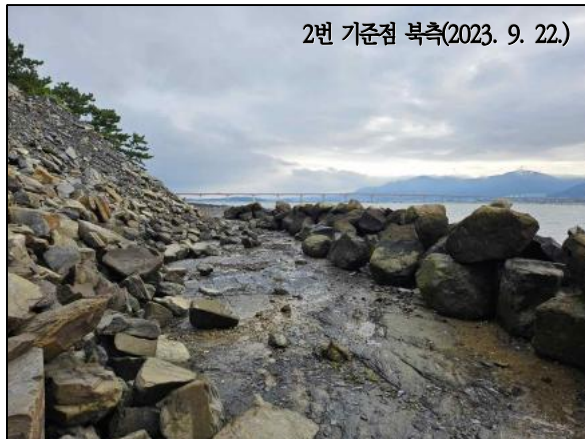
전년대비 전체적으로 해빈폭 및 단면적이 감소함				
2변 기준점 남측(2023. 9. 22.)		2변 기준점 북측(2023. 9. 22.)

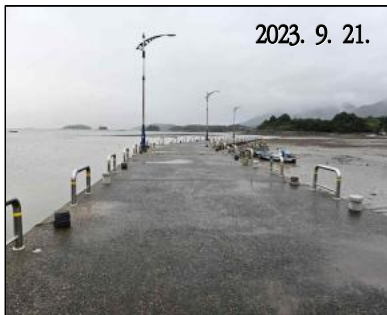
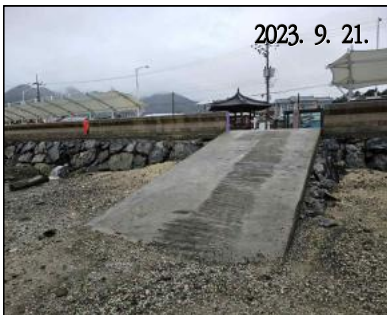
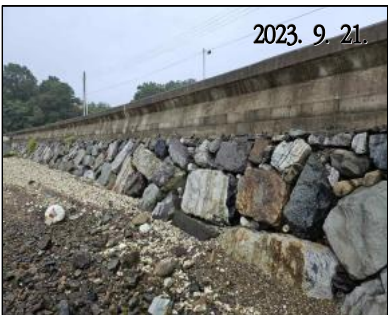
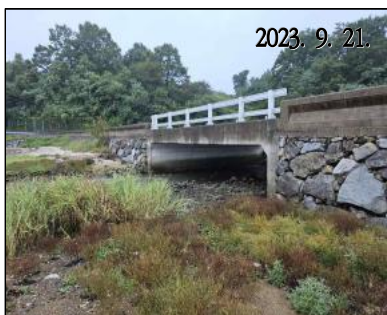
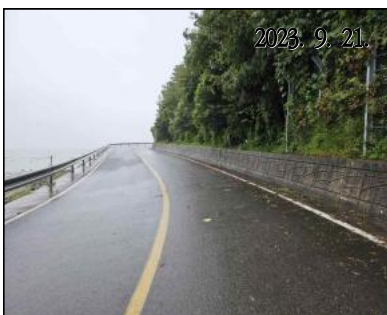
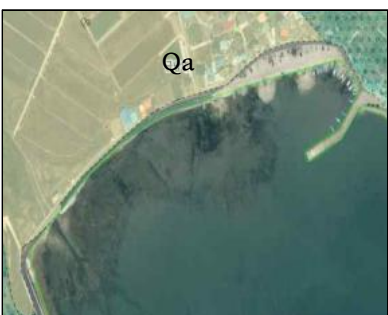
</div>	
④ 다리		⑤ 해안도로		지질도(1:50,000)	
지질학적특성	구분 및 기호	지층명		암석	
	Qa	층적층		흙, 모래, 자갈	
<div>① 선착장</div> <div>② 해안진입로</div> <div>③ 석축호안 : 길이 310m, 높이 2~3m</div> <div>④ 다리</div> <div>⑤ 해안도로 : 490m</div>

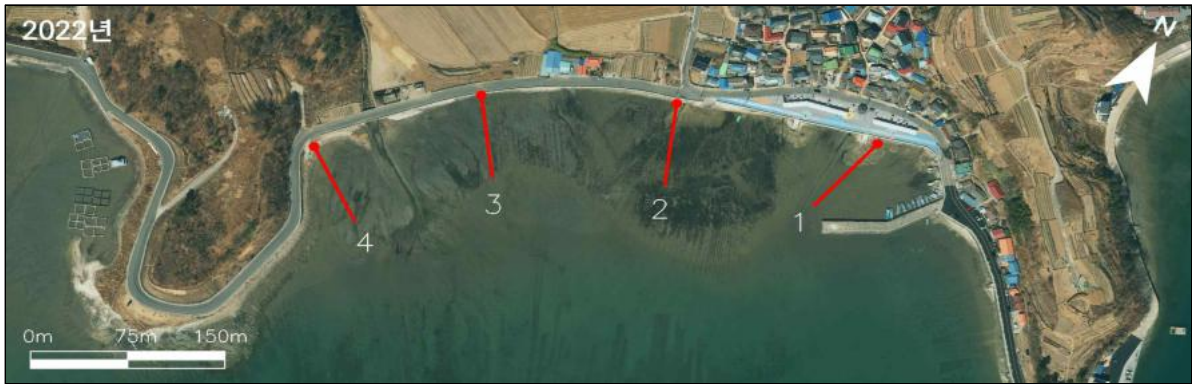
(3) 기선변화

분석	<div>○ 2023년 단면측량결과, 전년 대비 평균 해빈폭 10.8m, 평균 단면적 4.8㎡가 증가하였으며, 전빈기울기는 평균 5.9°로 전년 대비 0.6° 급해짐</div> <div>○ 4번 기선에서 해빈폭 35.1m, 단면적 14.8㎡가 증가하여 대상지역내 최대 증가폭을 나타냄</div>

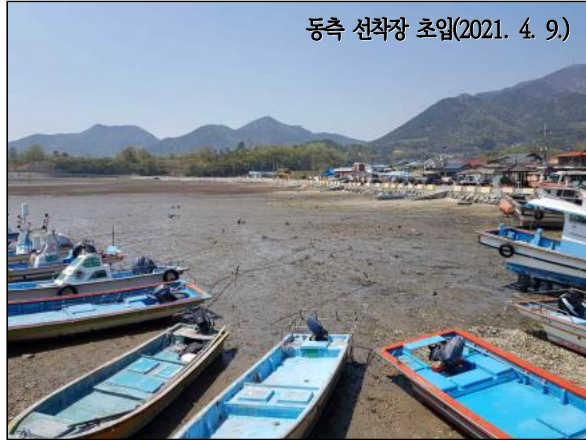
지역명	하동군 중평	분류번호	경남-하동-01	17/20
<div> <div>동측 선착장 초입(2021. 4. 9.)</div>

</div>		
<div>대상지역은 해안을 따라 호안 및 해안도로가 설치되어 있고, 배후에 민가가 위치함</div>				
<div> <div>동측 선착장 초입(2021. 11. 1.)</div>

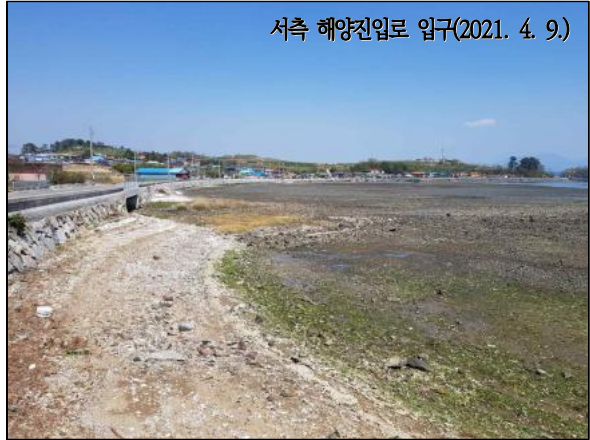
</div>		<div> <div>서측 해양진입로 입구(2021. 4. 9.)</div>

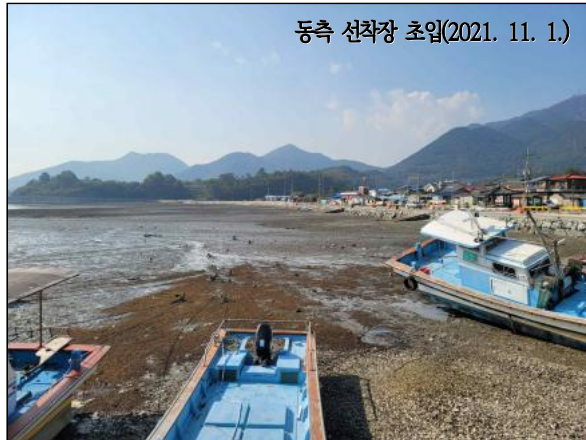
</div>		
<div>1차 조사시와 비교하여 해빈폭 및 단면적의 큰 변화가 없으며, 중앙구간의 해안진입로가 노후화됨</div>				
<div> <div>동측 선착장 초입(2022. 6. 7.)</div>

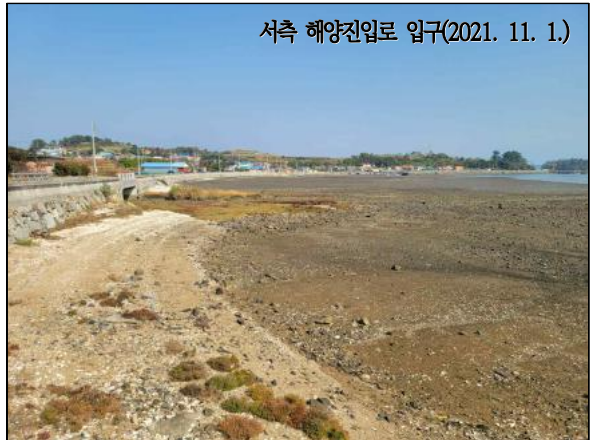
</div>		<div> <div>서측 해양진입로 입구(2021. 11. 1.)</div>

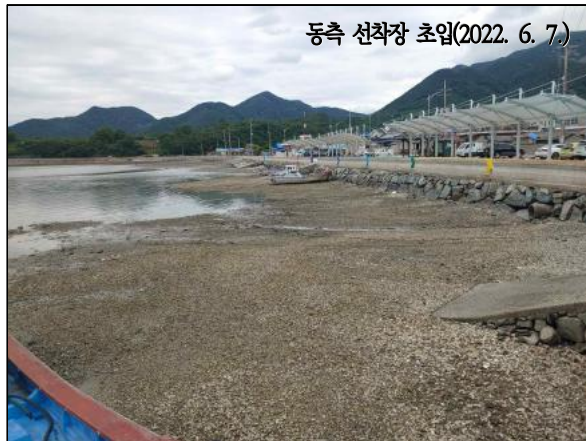
</div>		
<div>전년대비 전반적으로 해빈폭 및 단면적이 증가하였으나 변화폭이 크지 않음</div>

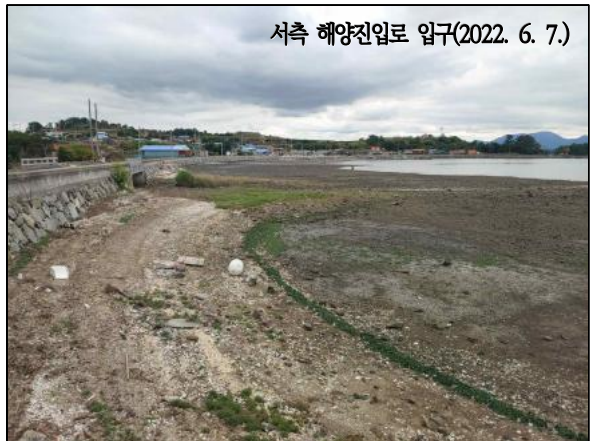
</div>		<div> <div>서측 해양진입로 입구(2022. 6. 7.)</div>

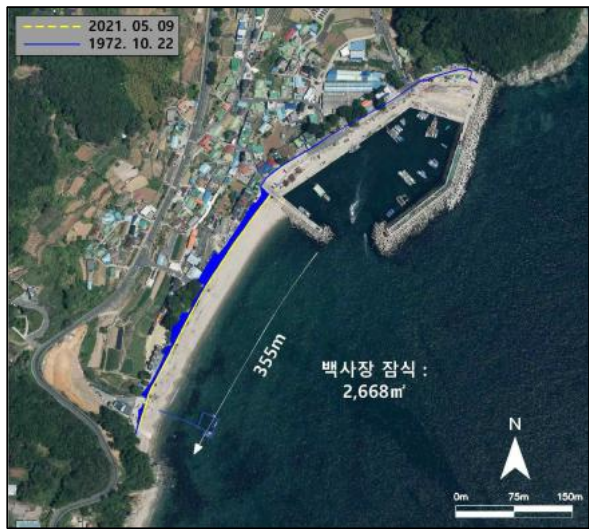
</div>		공 란		
공 란				
특 징				
<div><div>○ 1987년은 중앙구간에 호안이 건설됨</div><div>○ 2002년은 북측에 선착장 및 방파제가 건설됨</div><div>○ 2013년은 해안 전면에 호안이 건설되어 백사장이 잠식됨</div></div>				
<div><div>기간</div><div></div></div>		<div><div>백사장잠식</div><div><div>잠식면적(㎡)</div><div>잠식폭(m)</div></div></div>		<div><div>비고</div><div></div></div>
1972~1987		1,1493.3		
1987~2002		9082.6		
2002~2013		6111.7		
2013~2019		00.0		
2019~2021		00.0		
1972~2021		2,6687.6

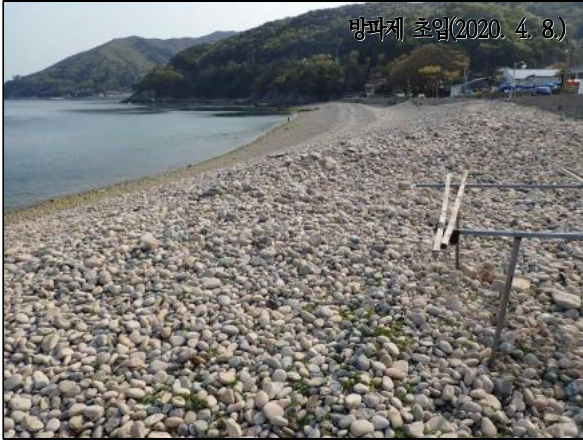
<p>방파제 초입(2020. 4. 8.)</p> </div> <div>

<p>3번 기준점 북측(2020. 4. 8.)</p> </div> </div> <p>남측 해안진입로 주변에 자갈이 퇴적되어 있으며, 시설물 파손 및 포락 흔적은 나타나지 않음</p>				
<div> <div>

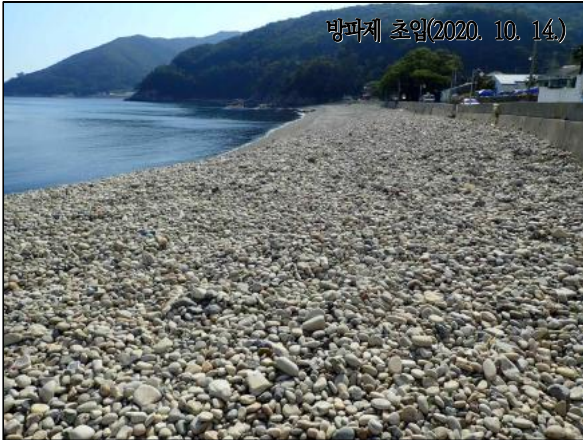
<p>방파제 초입(2020. 10. 14.)</p> </div> <div>   <p>3번 기준점 북측(2020. 10. 14.)</p> </div> </div> <p>남측구간에 몽돌이 유실되었으며, 1차 조사 대비 단면적이 감소함</p>				
<div> <div>   <p>방파제 초입(2021. 4. 26.)</p> </div> <div>

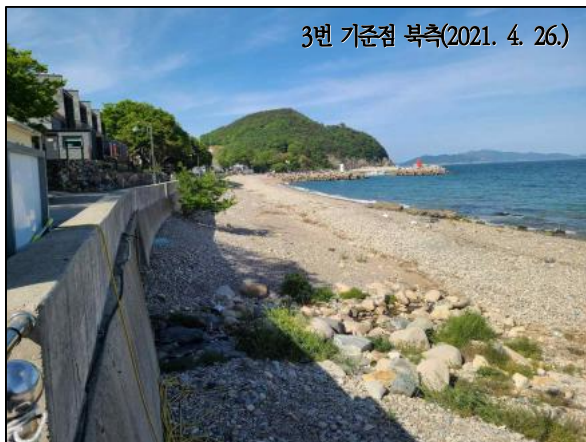
<p>3번 기준점 북측(2021. 4. 26.)</p> </div> </div> <p>전년대비 북측구간에 몽돌이 유실되어 단면적이 감소함</p>

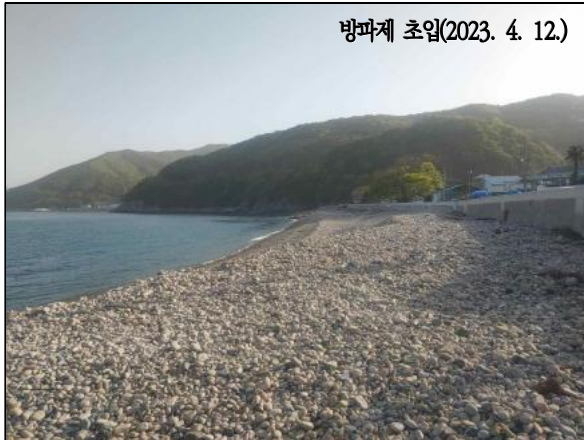
지역명	남해군 은점	분류번호	경남-남해-07	13/15
<div>방파제 초입(2023. 4. 12.)</div>

전년대비 전반적으로 단면적이 증가함				
<div>방파제 초입(2023. 9. 20.)</div>

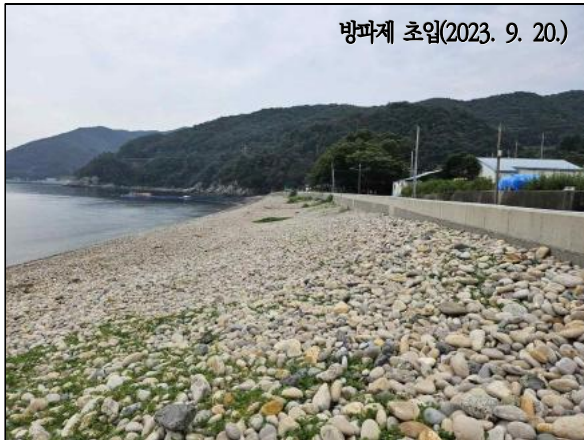
1차 조사대비 2차 조사 시 뚜렷한 침퇴적 변화가 나타나지 않음				
공 란

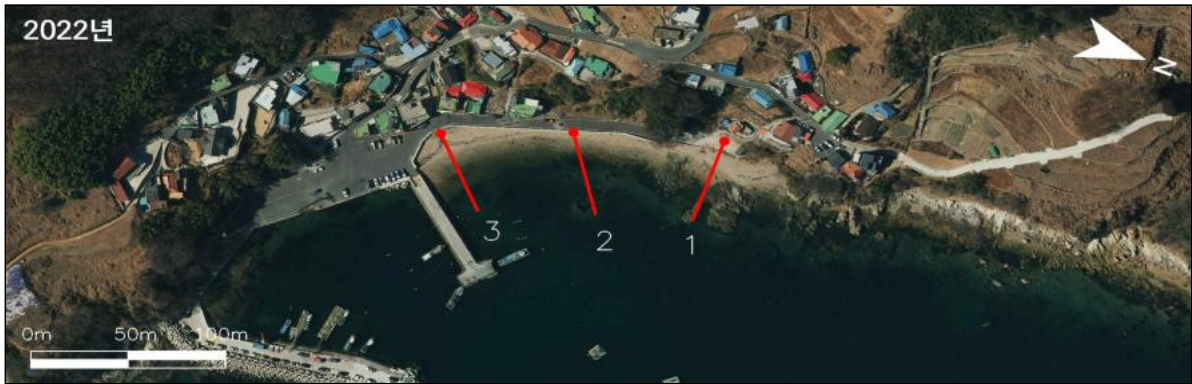
</div>						
	<div>분석</div> <div><ul style="list-style-type: none">○ 2023년 단면측량결과, 전년 대비 평균 해빈폭 0.2m, 평균 단면적 0.1m²가 증가하였으며, 전빈기울기는 평균 12.3°로 전년 대비 0.3° 급해짐○ 3번 기선에서 해빈폭 0.9m, 단면적 0.7m²가 증가하여 대상지역내 최대 감소폭을 나타냄</div>

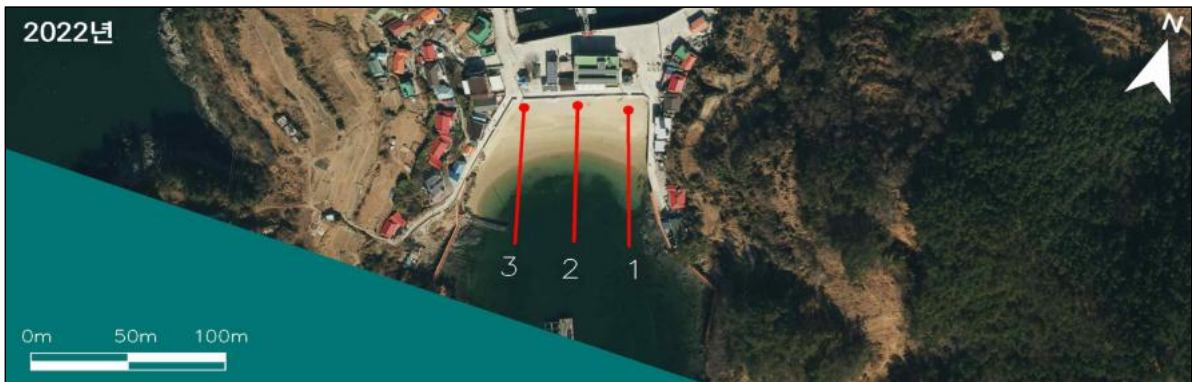
분석	<div>○ 2023년 단면측량결과, 전년 대비 평균 해빈폭 0.1m 증가, 평균 단면적 0.4㎡가 감소하였으며, 전빈기울기는 평균 8.1°로 전년 대비 0.3° 완만해짐</div> <div>○ 3번 기선에서 해빈폭 2.1m, 단면적 3.3㎡가 증가하여 대상지역내 최대 감소폭을 나타냄</div>

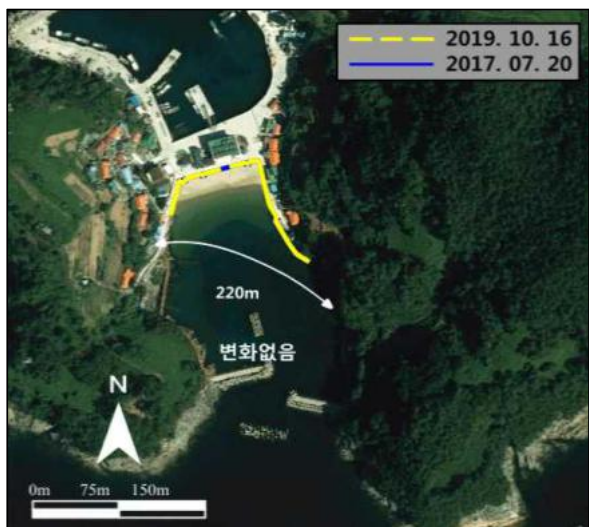
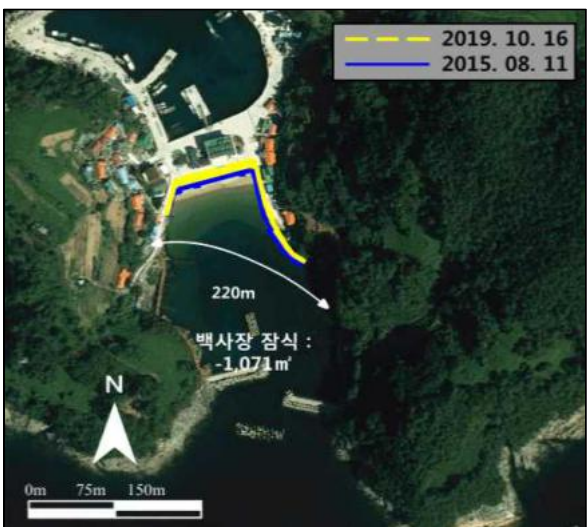
</div></div>																						
특 징																						
<div><div>○ 2017년은 해안도로 및 백사장 정비로 백사장이 증가됨</div><div>○ 2019년은 변화가 없음</div></div>

기간	백사장잠식		비고	잠식면적(㎡)	잠식폭(m)	2015~2017	-1,071	-5.2		2017~2019	0	0.0		2015~2019	-1,071	-5.2	
기간	백사장잠식		비고																			
	잠식면적(㎡)	잠식폭(m)																				
2015~2017	-1,071	-5.2																				
2017~2019	0	0.0																				
2015~2019	-1,071	-5.2

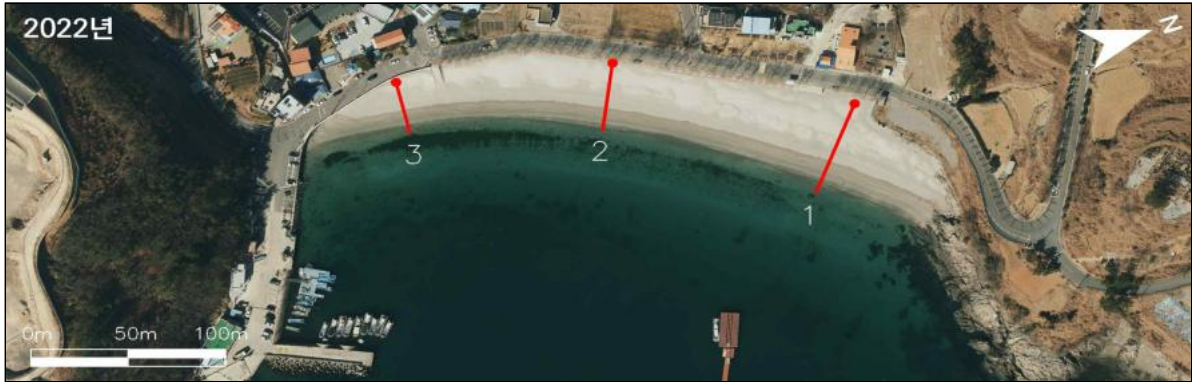
2022년 ~ 2023년 측량결과	(기준 : E.L. 0.0m)							
	기선번호	해빈폭 (m)		단면적 (㎡)		전빈기울기 (°)		
		'22년 연평균	'23년 연평균	'22년 연평균	'23년 연평균	'22년 연평균	'23년 연평균	
		1	43.9	40.7	72.9	63.7	6.0	5.3
		2	41.9	43.9	68.1	71.9	5.5	6.3
3	25.8	32.1	18.0	35.5	4.2	5.5

분석							
<div>○ 2012년도에 제2차 연안정비사업으로 호안보수(250m)가 완료됨</div> <div>○ 2023년 단면측량결과, 전년 대비 평균 해빈폭 1.5m, 평균 단면적 3.3㎡가 증가하였으며, 전빈기울기는 평균 10°로 전년 대비 0.6° 급해짐</div> <div>○ 3번 기선에서 해빈폭은 6.3m, 단면적은 17.5㎡가 증가하여 대상지역내 최대 증가폭을 나타냄</div>

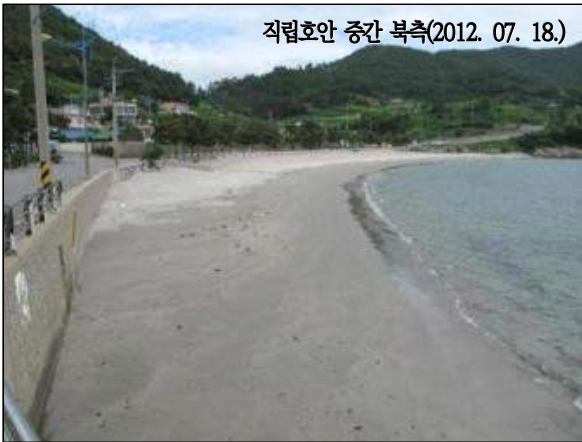
지역명	남해군 설리	분류번호	경남-남해-04	16/25
<div> <div>직립호안 중간 북측(2012. 07. 18.)</div>

</div>		<div> <div>해안도로 위 남측(2012. 07. 18.)</div>   </div>		
<p>대상지역 북측에 암반지대, 남측에 설리항이 위치해 있으며, 조사당시 중앙구간 배후 노후화된 기존 호안을 보수하여 유공블록호안이 설치됨</p>				
<div> <div>직립호안 중간 북측(2012. 10. 27.)</div>

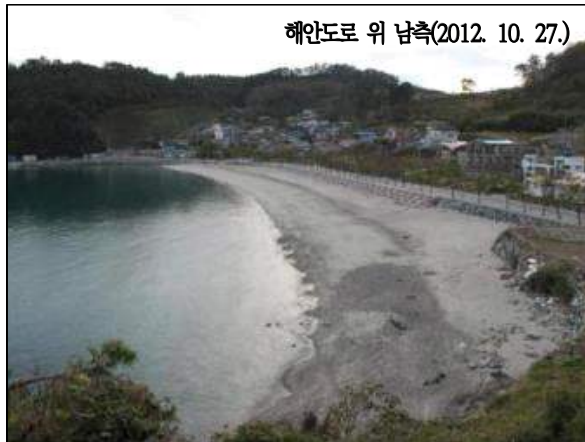
</div>		<div> <div>해안도로 위 남측(2012. 10. 27.)</div>

</div>		
<p>단면측량결과, 중앙 및 남측구간 해빈폭이 증가하였으나, 전구간에서 단면적이 감소함</p>				
<div> <div>직립호안 중간 북측(2013. 10. 1.)</div>

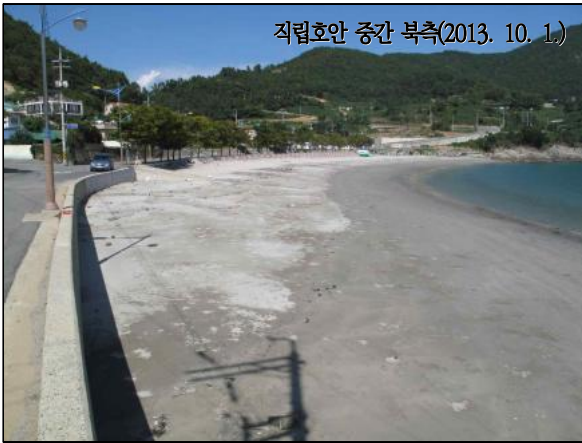
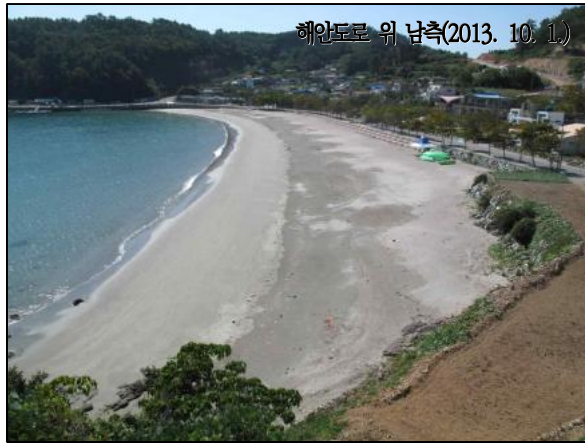
</div>		
<p>전년도 조사시 진행되었던 태풍 피해 복구 공사가 완료됨</p>

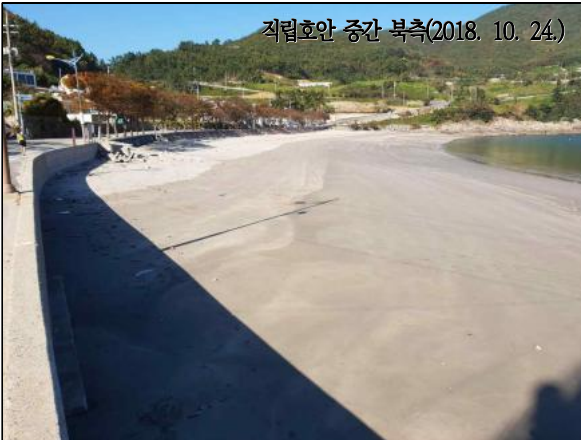
</div>		
<p>북측 및 중앙 계단식호안 전면에서 모래가 유실되었으며, 남측 해안진입로가 파손됨</p>				
<div> <div>직립호안 중간 북측(2019. 5. 14.)</div>

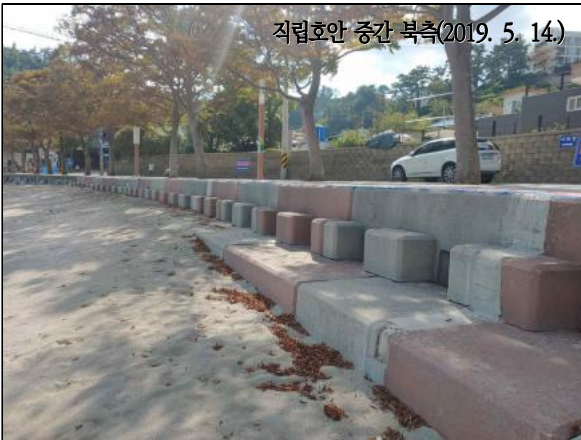
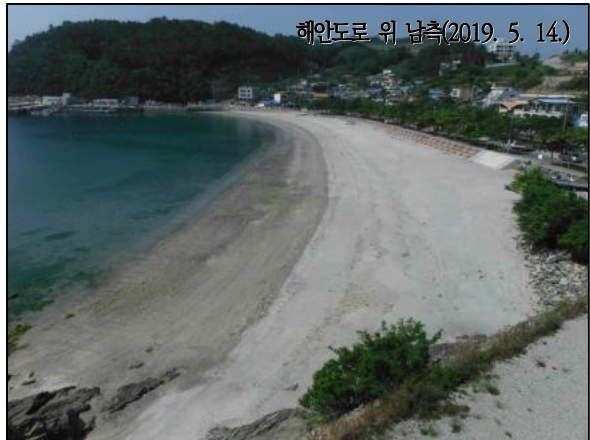
</div>		
<p>파손된 해안진입로가 보수되었으며, 중앙 호안 전면에 모래가 유실됨</p>				
<div> <div>직립호안 중간 북측(2019. 10. 28.)</div>

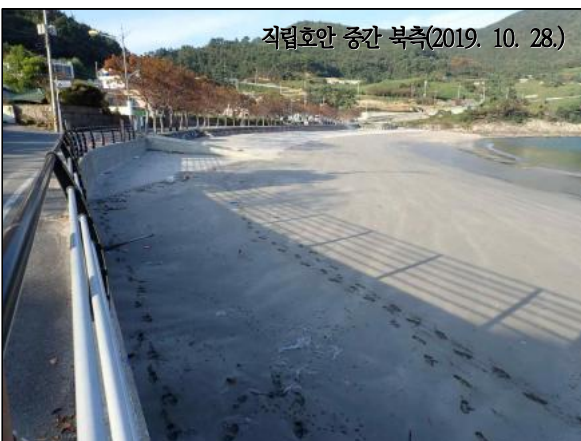
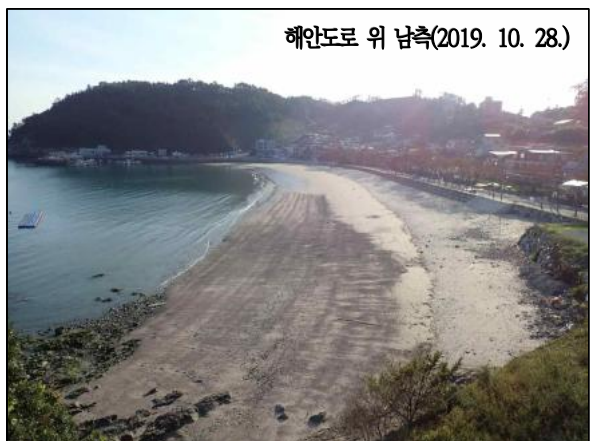
</div>		
<p>전구간에서 해변폭 및 단면적이 감소하였으며, 북측 자갈분포량이 증가함</p>

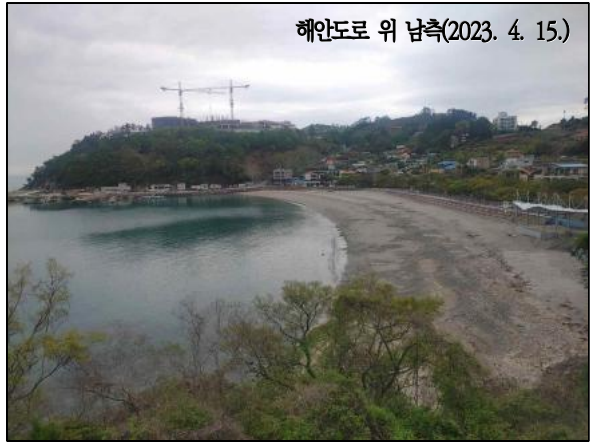
전년대비 북측구간은 해변폭 및 단면적이 감소하였지만 남측구간은 증가함				
<div>직립호안 중간 북측(2023. 10. 19.)</div>

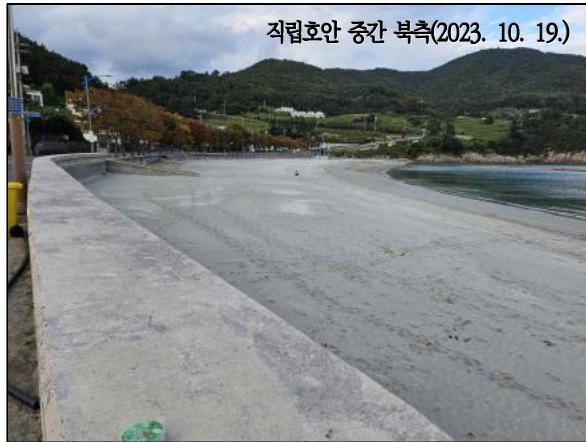
<div>해안도로 위 남측(2023. 10. 19.)</div>  		
1차 조사대비 2차 조사 시 뚜렷한 침퇴적 변화가 나타나지 않음				
공 란

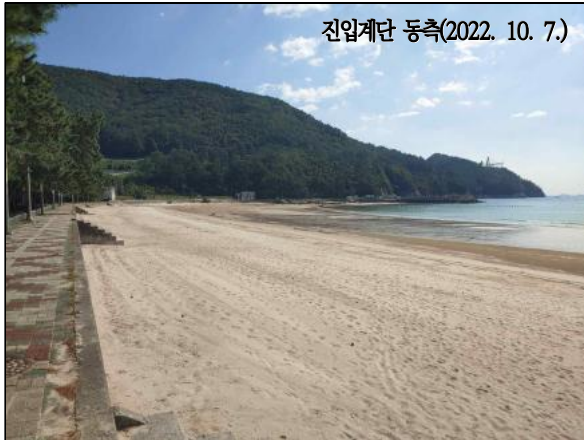
지역명	남해군 송정솔바람	분류번호	경남-남해-05	27/29
<div> <div>진입계단 동측(2022. 10. 7.)</div>

</div>		
1차 조사대비 2차 조사시 전반적으로 모래 유실로 단면적이 감소함				
<div> <div>진입계단 동측(2023. 4. 15.)</div>

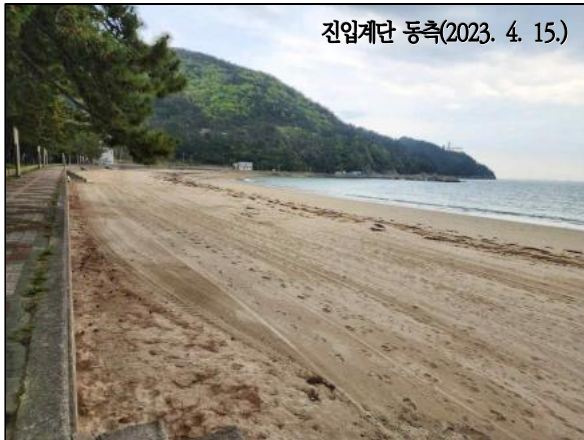
</div>		<div> <div>진입계단 서측(2023. 4. 15.)</div>   </div>		
전년대비 전체적으로 해변폭 및 단면적이 증가함				
<div> <div>진입계단 동측(2023. 10. 19.)</div>   </div>		<div> <div>진입계단 서측(2023. 10. 19.)</div>   </div>		
1차 조사대비 2차 조사 시 남측구간에서 해변폭 및 단면적이 증가함

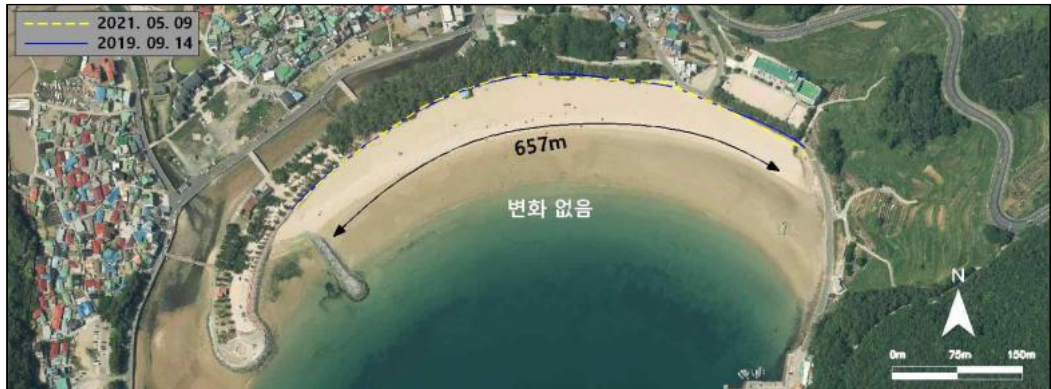
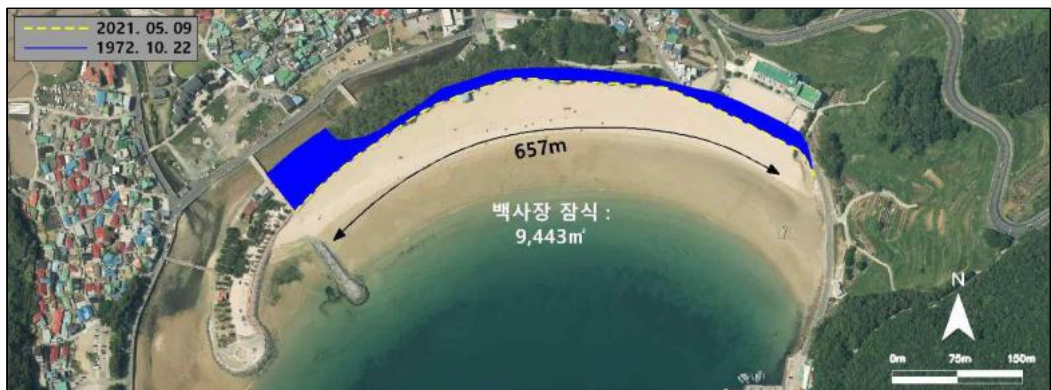
공 란				
특 징	○ 1998년은 친수공간과 송림 조성으로 백사장이 잠식됨			
	기간	백사장잠식		비고
		잠식면적(㎡)	잠식폭(m)	
	1972~1998	9,443	14.0	
	1998~2008	0	0.0	
	2008~2010	0	0.0	
	2010~2013	0	0.0	
	2013~2015	0	0.0	
	2015~2017	0	0.0	
	2017~2019	0	0.0	
	2019~2021	0	0.0	
	1972~2021	9,443	14.0

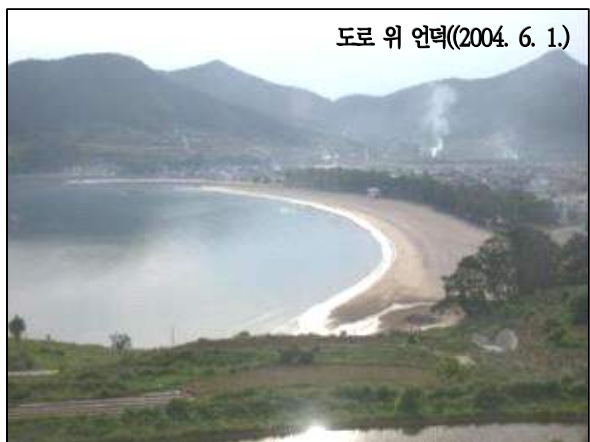
지역명	남해군 상주	분류번호	경남-남해-03	22/35
공 란		<div>도로 위 언덕((2003. 4. 10.)</div>  		
부채꼴 모양의 해수욕장으로 섬으로 둘러싸여 호수모양을 나타냄				
공 란		<div>도로 위 언덕((2004. 6. 1.)</div>

바다와 송림이 조화를 이루고 완만한 경사를 유지함				
<div>도로 갯길(2005. 5. 16.)</div>  		<div>도로 위 언덕(2005. 5. 16.)</div>

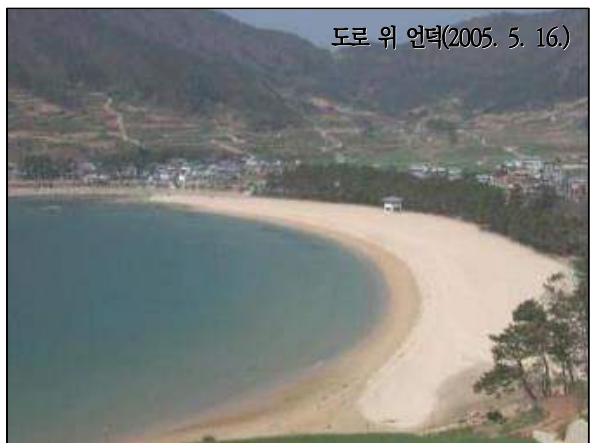
백사장에서 마주보는 나무섬과 돌섬이 먼 바다의 파도를 막고 있고 최근 태풍의 영향이 없어 안정된 해빈을 유지함

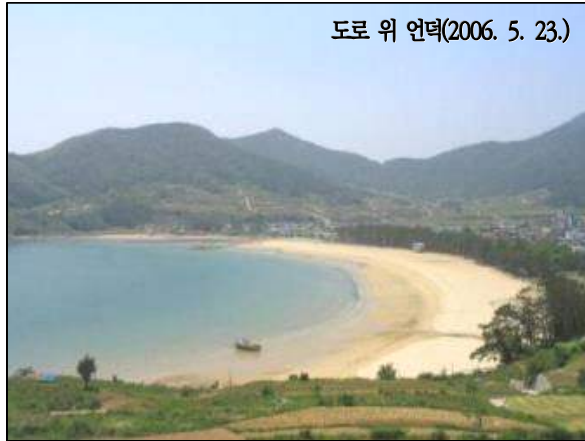
지역명	남해군 상주	분류번호	경남-남해-03	23/35
<div>도로 갯길(2006. 5. 23.)</div>  		<div>도로 위 언덕(2006. 5. 23.)</div>

넓은 해변폭과 완만한 해변 경사를 유지함				
<div>도로 갯길(2007. 11. 6.)</div>

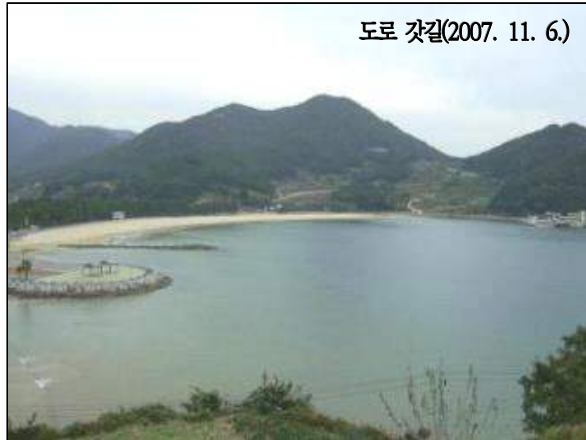
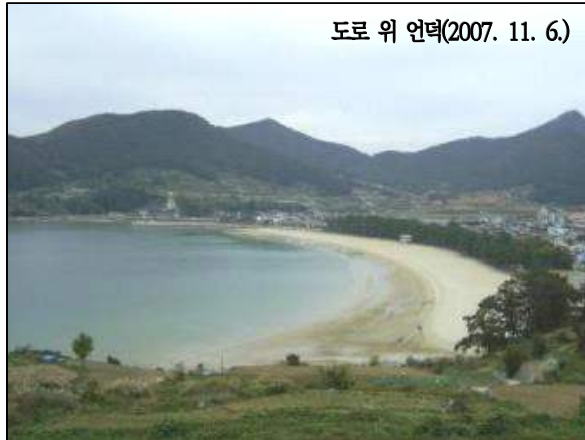
<div>도로 위 언덕(2007. 11. 6.)</div>

넓고 완만한 해변폭을 유지하고 있으며, 백사장 내 뚜렷한 침·퇴적 현상은 나타나지 않음				
<div>도로 갯길(2009. 6. 2.)</div>
