2023년 연안침식 실태조사

[경상남도2]

- 고성군 / 사천시 / 하동군 / 남해군 -

귀 기관과 계약 체결한 「2023년 연안침식 실태조사(남해안권역)」
용역에 대한 최종보고서를 과업지시서에 따라 제출합니다.

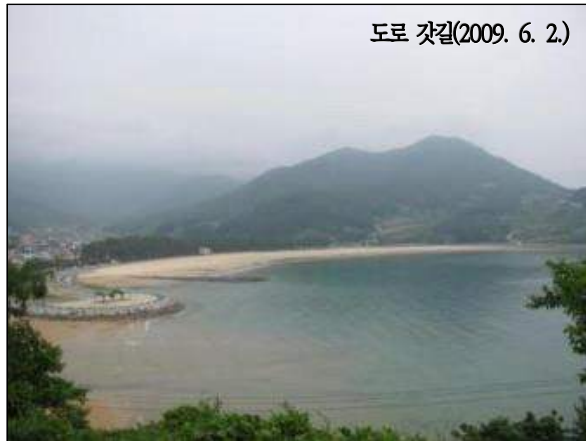
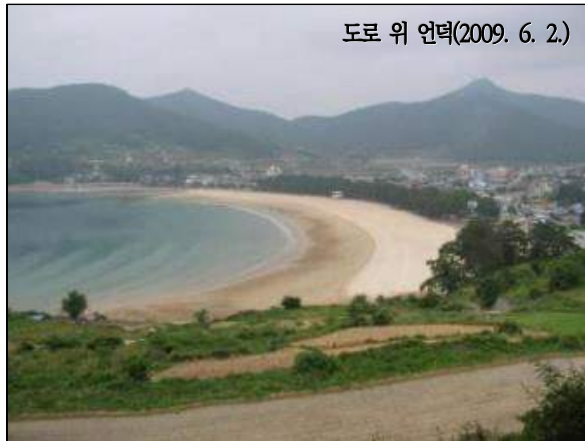
<div>도로 위 언덕(2009. 6. 2.)</div>

전년과 비교하여 큰 변화는 없으나, 서측과 중앙 해변에서 침식경향이 보여 장기적인 관측이 필요함

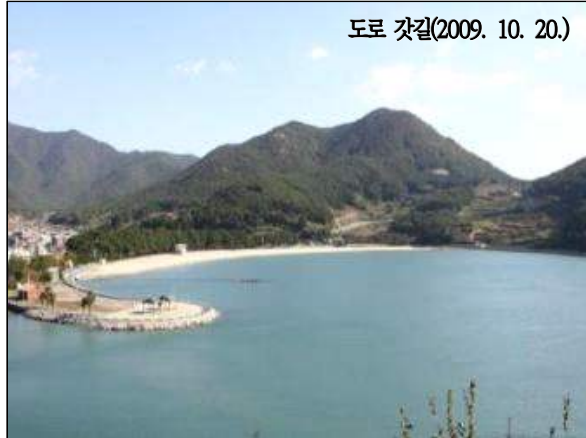
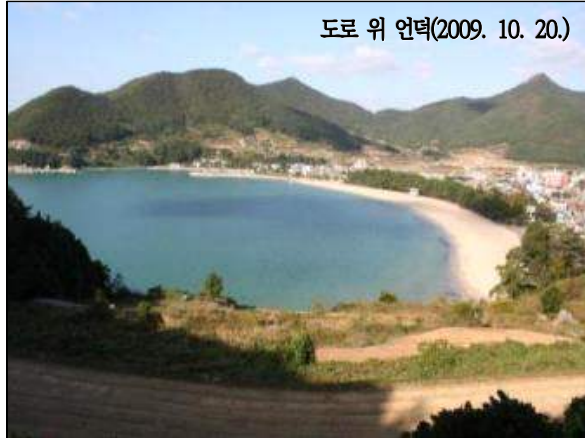
<div>도로 위 언덕(2009. 10. 20.)</div>

<p>비사량이 많아 많은 양의 모래가 호안 전면에 퇴적되고 있으며, 침식현상은 미미함</p>				
<div>도로 갯길(2010. 4. 29.)</div>

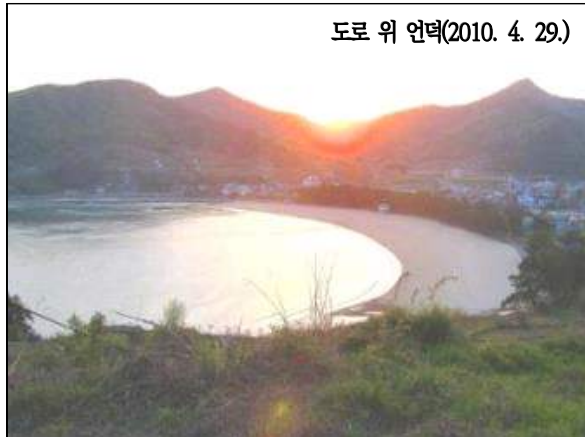
<div>도로 위 언덕(2010. 4. 29.)</div>

<p>호안 상부 해안산책로 정비가 진행되었으며, 백사장 중앙 정선부에 해조류가 퇴적됨</p>				
<div>도로 갯길(2010. 10. 7.)</div>

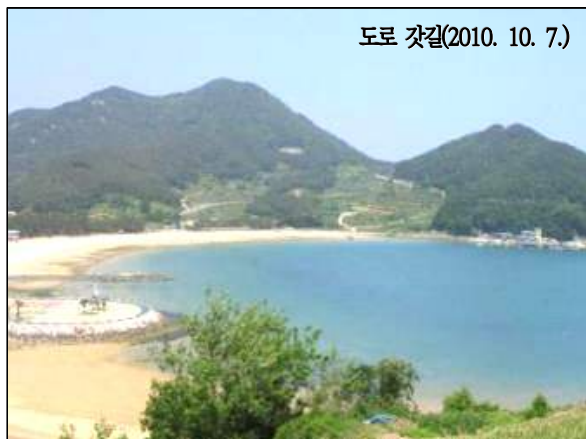
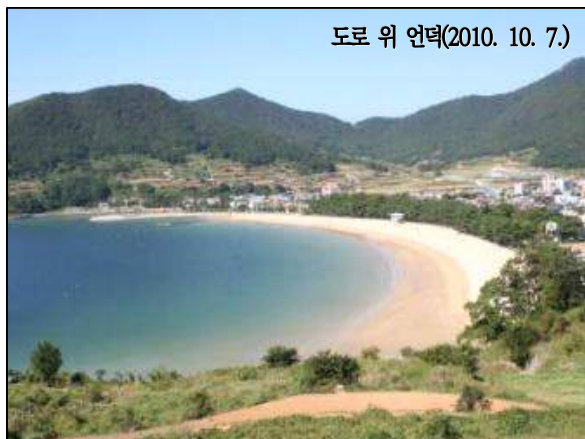
<div>도로 위 언덕(2010. 10. 7.)</div>

<p>'10년 4월 조사 당시와 비교하여 뚜렷한 변화는 보이지 않으며, 백사장 중앙 정선부에 퇴적되었던 해조류 제거작업이 진행됨</p>

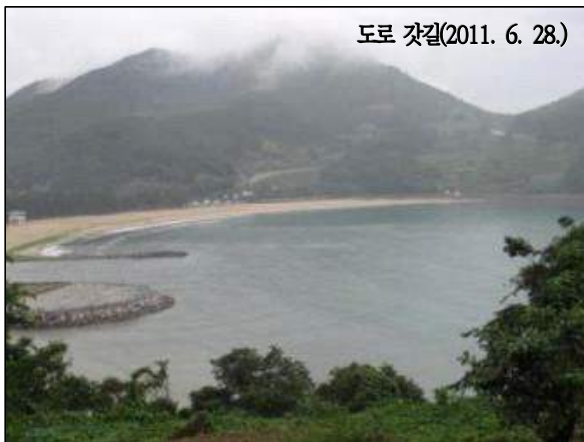
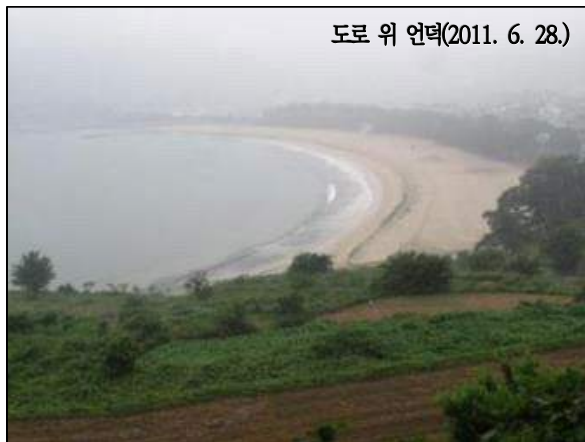
</div>		<div> <div>도로 위 언덕(2011. 6. 28.)</div>

</div>		
전년도 조사시와 비교하여 서측 백사장의 해빈폭 및 해빈고가 높아짐				
<div> <div>도로 갯길(2011. 10. 28.)</div>

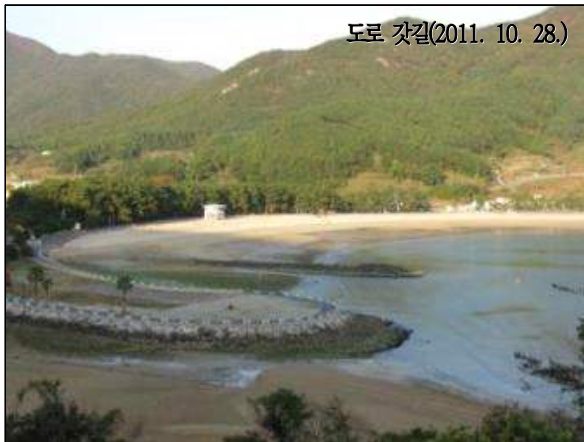
</div>		
서측 백사장에서 모래 유실이 발생하여 정선부 및 호안 전면에 자갈이 드러남				
<div> <div>도로 갯길(2012. 4. 19.)</div>

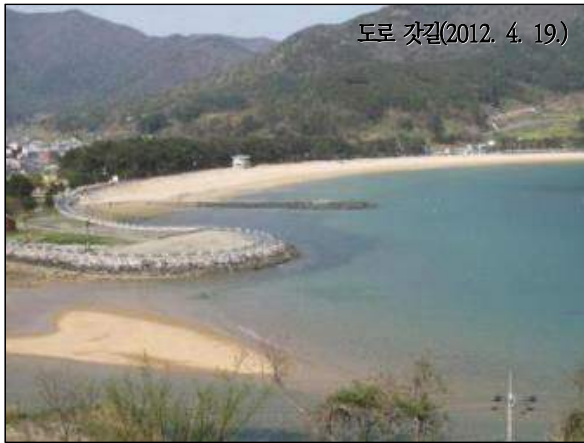
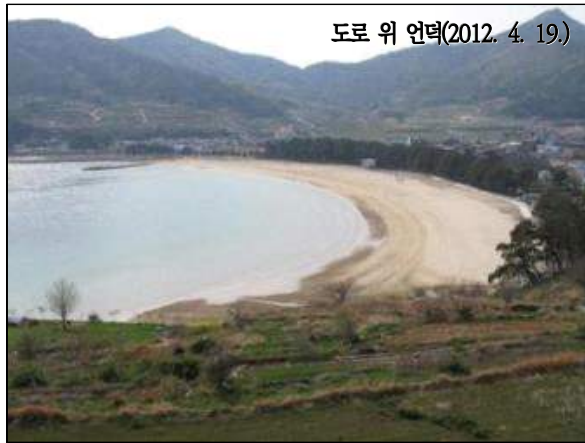
</div>		
백사장 중앙 계단식호안의 보수작업이 진행됨(연안정비사업)

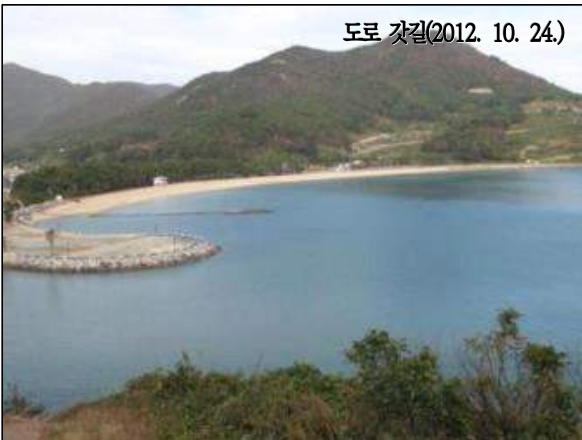
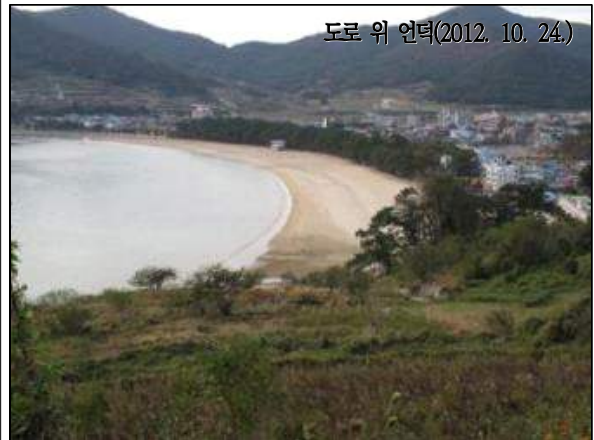
</div>		
백사장 서측에서 모래 유실로 정선부에 자갈이 드러남				
<div> <div>도로 갯길(2013. 9. 30.)</div>

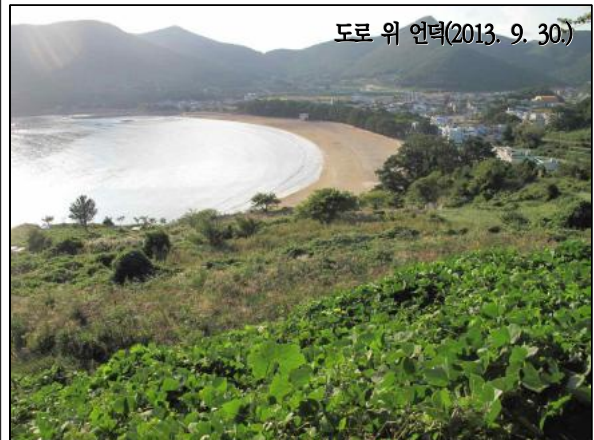
</div>		
전년도 조사시와 비교하여 중앙 및 서측구간에서 해변폭 및 단면적이 증가함				
<div> <div>도로 갯길(2014. 4. 7.)</div>

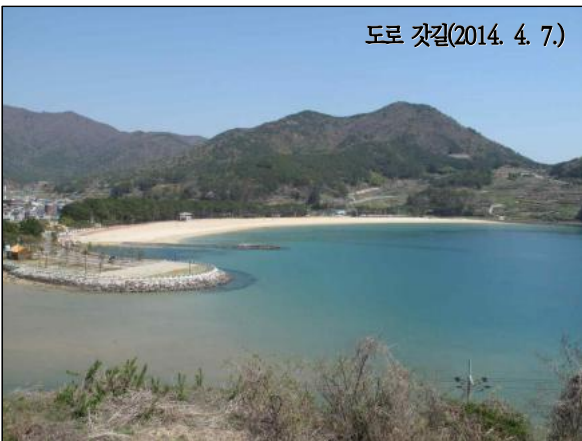
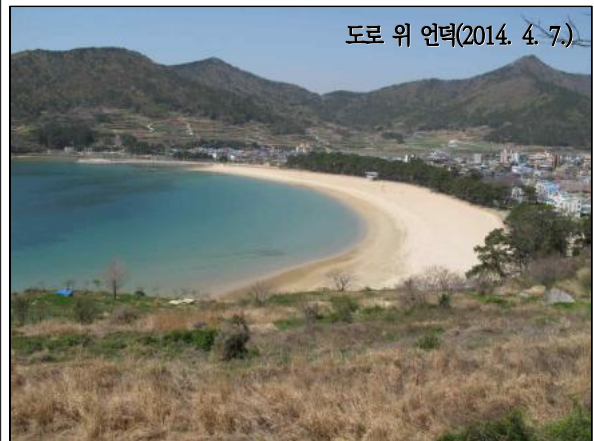
</div>		
서측 백사장에서 모래 유실이 발생하여 정선부 및 호안 전면에 자갈이 드러남

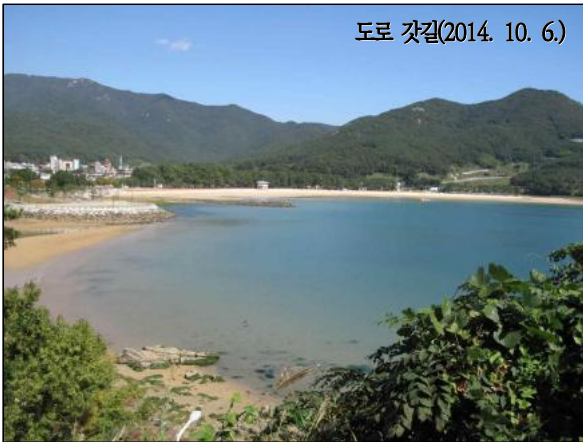
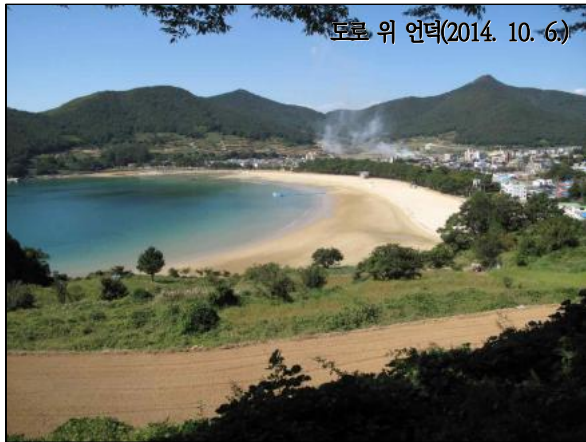
1차 조사 대비 전구간에서 모래 유실이 발생하여 해변폭 및 단면적이 감소함				
<div>도로 갯길(2015. 6. 4.)</div>  		<div>도로 위 언덕(2015. 6. 4.)</div>

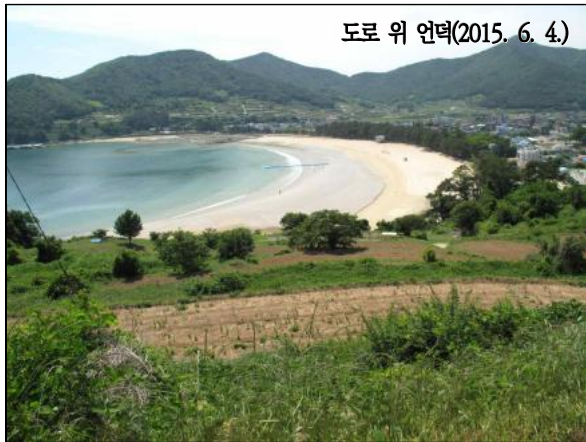
동측구간에서 모래 유실로 인하여 호안 전면에 자갈이 노출되었으며, 서측구간에서 돌제 정비 공사가 진행됨				
<div>도로 갯길(2015. 9. 24.)</div>  		<div>도로 위 언덕(2015. 9. 24.)</div>

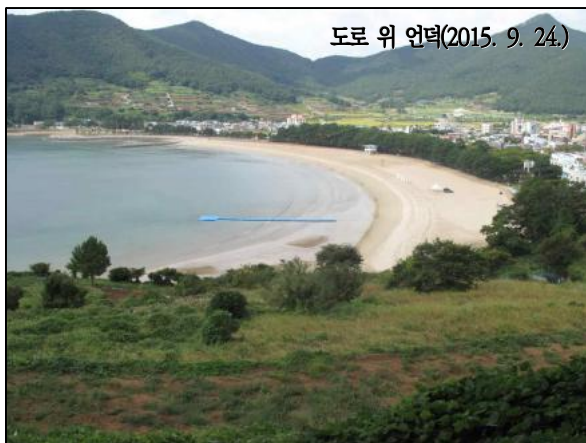
서측구간에서 진행중이던 돌제 정비 공사가 완료됨

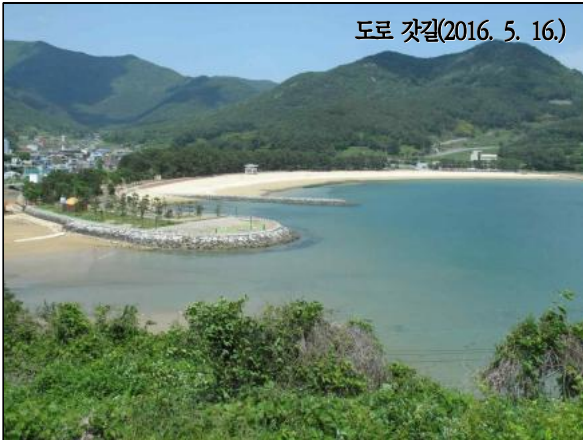
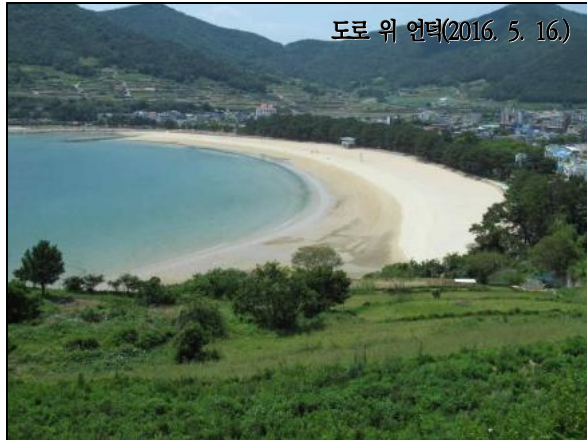
</div>		
서측구간에 많은 양의 모래가 퇴적되었으며, 금전천 하구에서 하천정비작업이 진행됨				
<div> <div>도로 갯길(2016. 9. 27.)</div>

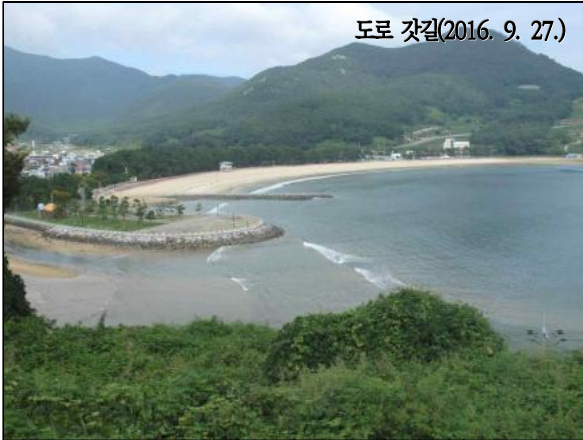
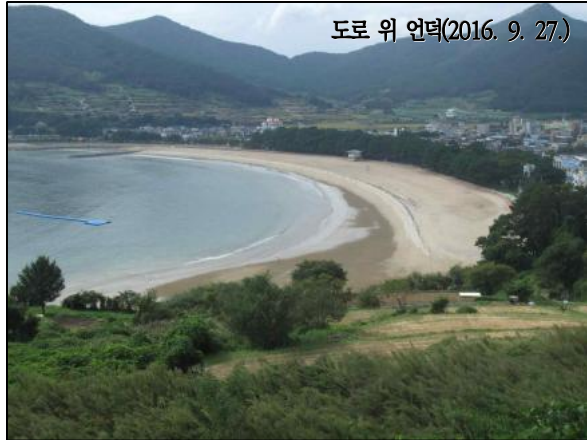
</div>		
동측구간 호안 전면에 모래 유실로 인한 자갈분포구간이 증가하였으며, 돌제 동측으로 모래가 퇴적됨				
<div> <div>도로 갯길(2017. 4. 24.)</div>

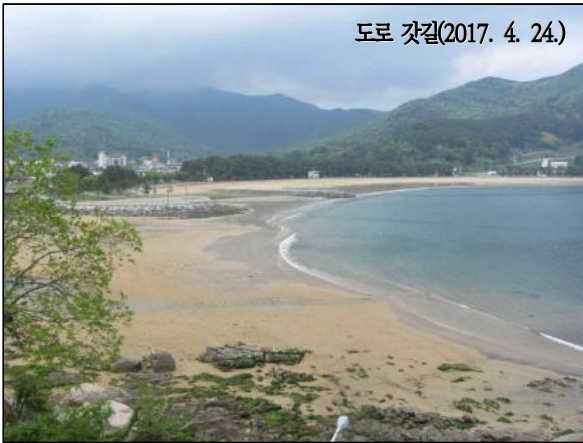
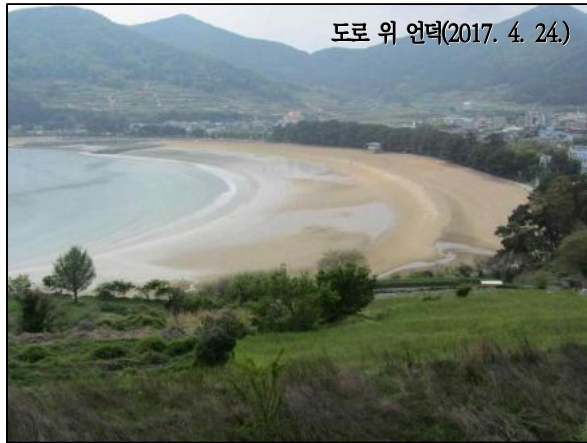
</div>		
동측구간에 자갈분포량이 증가하였으며, 금전천 하구정비작업이 완료됨

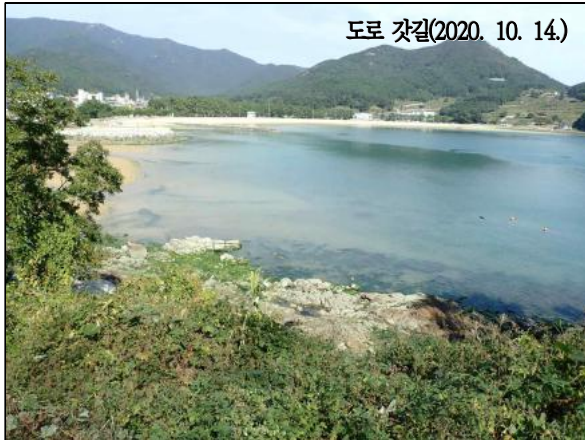
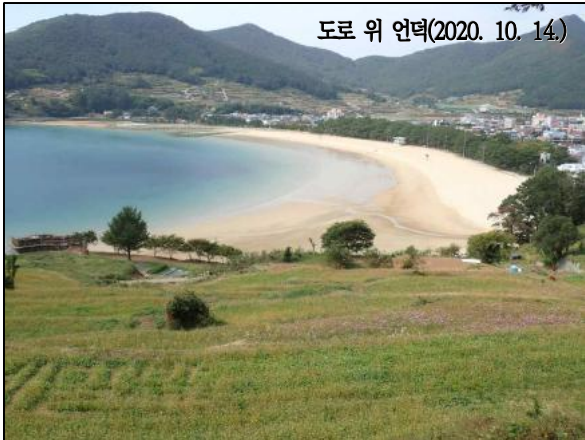
</div>		
동측구간 직립호안 및 계단식호안 전면에 모래 퇴적이 진행됨				
<div><div>도로 갯길(2021. 4. 28.)</div>

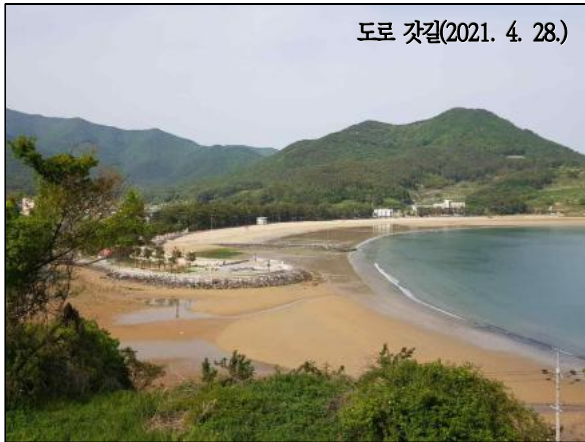
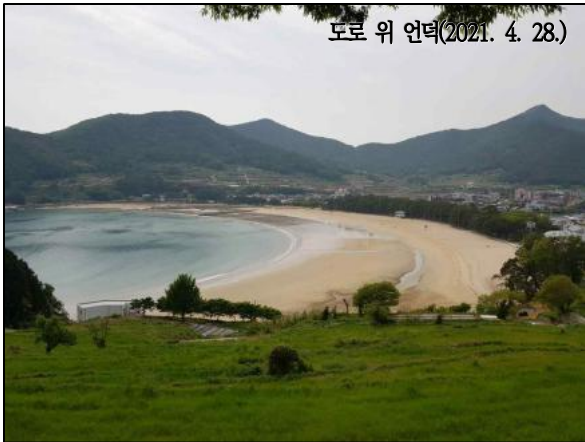
</div>		
전년대비 중앙구간에서(3~4번 기선) 평균 해변폭의 감소가 있었지만 단면적은 증가함				
<div><div>도로 갯길(2021. 10. 30.)</div>

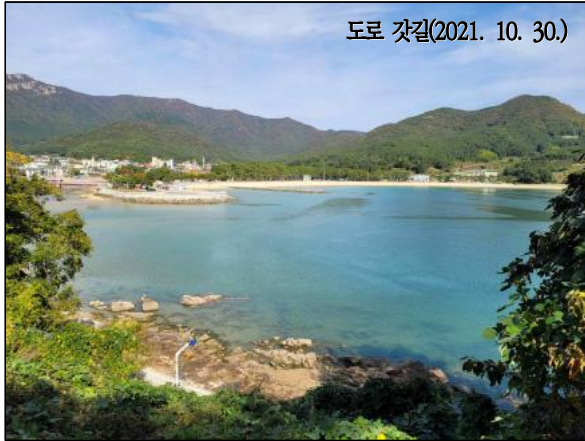
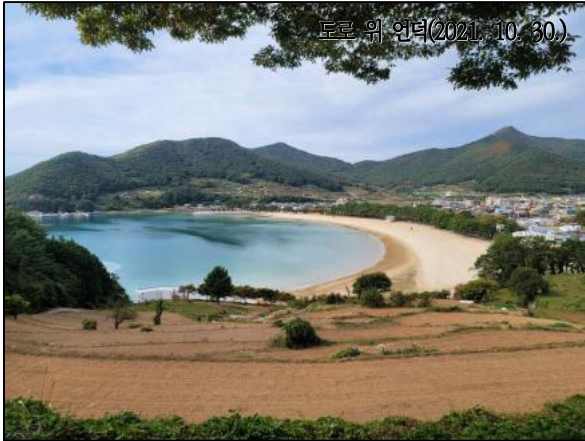
</div>		
1차 조사시와 비교하여 동측구간(1번 기선) 계단식 호안 전면에서 모래가 유실, 해변폭 및 단면적이 감소함

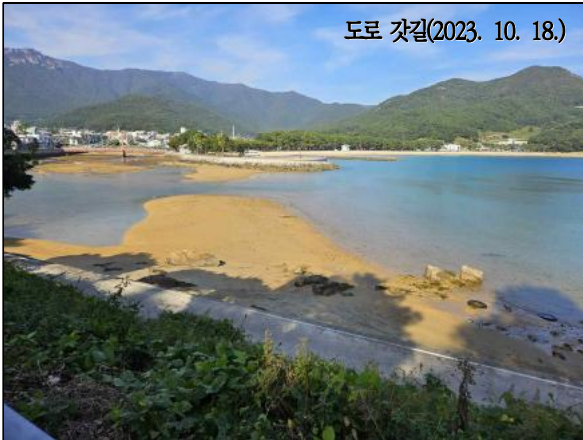
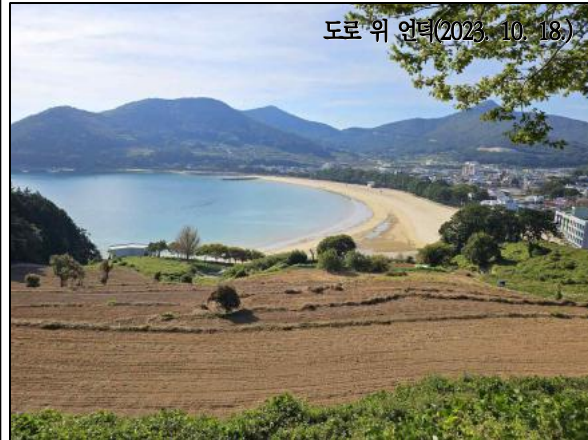
</div>		
1차 조사대비 2차 조사 시 서측구간은 단면적이 증가함				
공 란

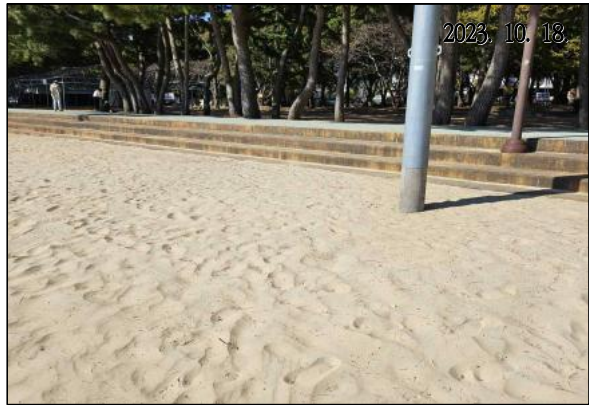
</div></div>				
위성영상				
<div><div>2023. 4. 17.</div><div> </div></div>		<div><div>2023. 10. 18.</div><div> </div></div>		
① 동측구간 1차 조사대비 2차 조사 시 호안 전면 자갈 분포 감소				
<div><div>2023. 10. 18.</div><div>

</div></div>		<div><div>2023. 10. 18.</div><div> </div></div>		
② 중앙구간 2차 조사 시 계단식 호안전면 모래 분포 감소		③ 서측구간 2차 조사 시 해변 전경		
<div><div>○ 2차 조사시 중앙구간 계단식 호안전면 전면 모래 분포가 감소함</div><div>○ 2023년 단면측량결과, 전년 대비 평균 해변폭 0.3m, 평균 단면적 4.2㎡가 증가하였으며, 전 빈기울기는 평균 6.1°로 전년 대비 1.1° 급해짐</div><div>○ 제2차 연안정비사업으로 친수호안 보수(500m)가 완료됨</div></div>

호안, 도류제, 항만시설, 친수공간											
◦ 하천개발 현황											
금전천 : 보 8개											
금양천 : 보 14개											
고찰											
◦ 2018년 이후 평균 해빈폭 및 단면적의 감소 경향이 나타나다 2022년 2차 조사 시부터 증가한 양상 보임											
◦ 서측구간은 하구 도류제에 의한 모래공급 감소로, 소규모 양빈을 통한 주기적인 백사장 관리 필요

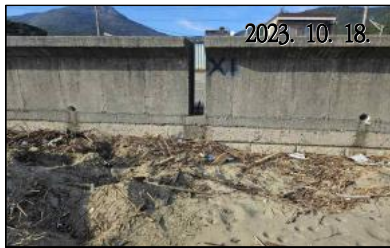
지역명	남해군 화계		분류번호		경남-남해-12		5/25
기선번호	기준점 위치		기준점 좌표		N	34°46'36.00"	
					E	127°56'30.46"	
1번

평균 해빈폭(m)		26.1		
			평균 단면적(m²)		34.2		
			방위각(°)		168.1		
			타원체고(m)		31.7521		
측량결과	(기준 : E.L. 0.0m)						
	구분	2021/04	2021/10	2022/06	2022/10	2023/04	2023/10
	해빈폭(m)	27.4	27.3	27.2	29.0	27.4	24.7
	단면적(m²)	35.3	40.3	36.3	35.1	31.1	37.2
	전반 기울기(°)	5.6	5.8	4.5	3.7	3.4	7.7
기선변화

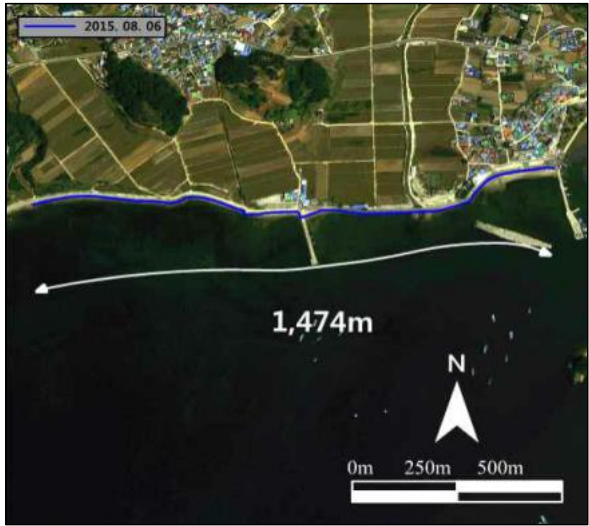
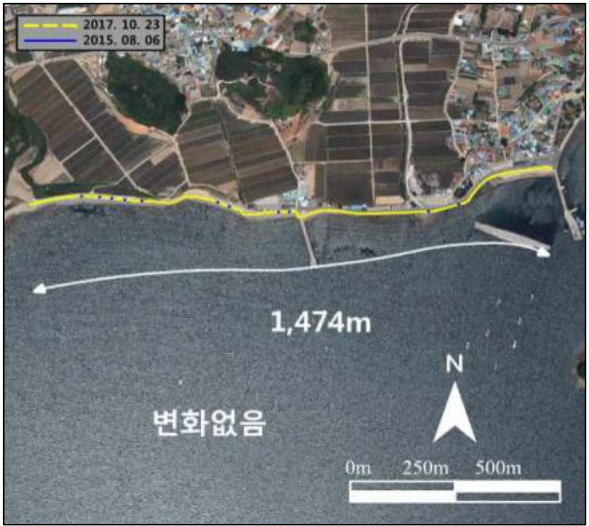
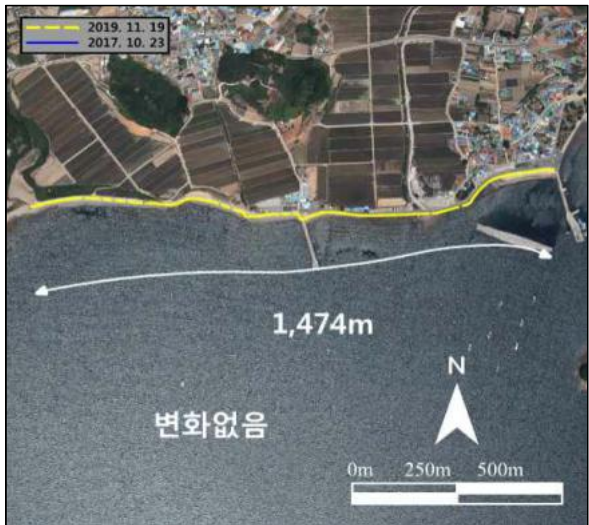
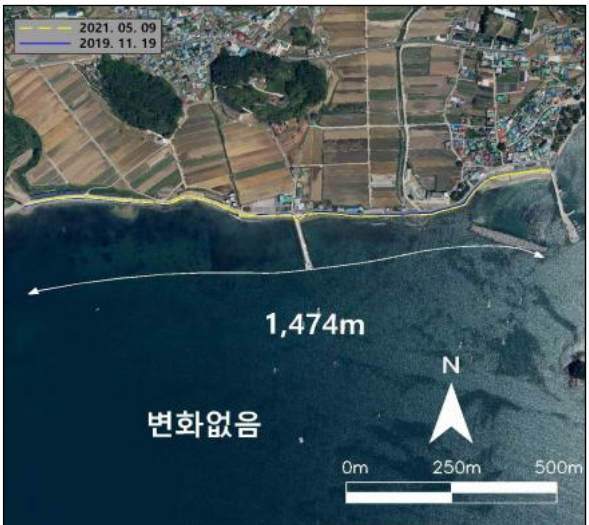
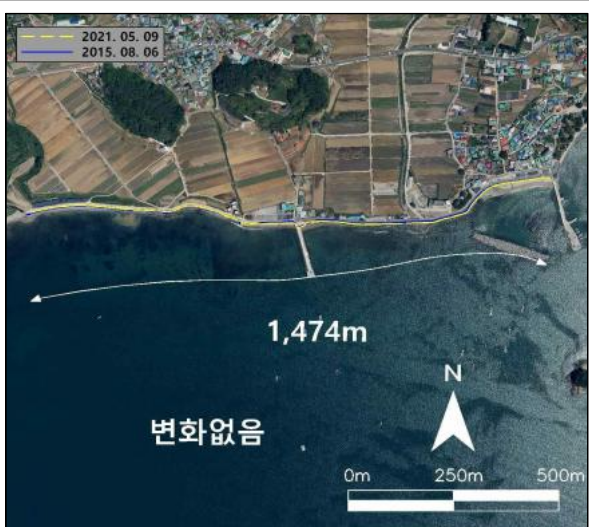
지역명	남해군 화계	분류번호	경남-남해-12	20/25

지역명	남해군 화계	분류번호	경남-남해-12	21/25
공 란		공 란		
공 란		공 란		
특 징				
◦ 2015년~2019년은 변화가 없음				
기간	백사장잡식		비고	
	잡식면적(㎡)	잡식폭(m)		
2015~2017	0.0	0.0		
2017~2019	0.0	0.0		
2019~2021	0.0	0.0		
2015~2021	0.0	0.0

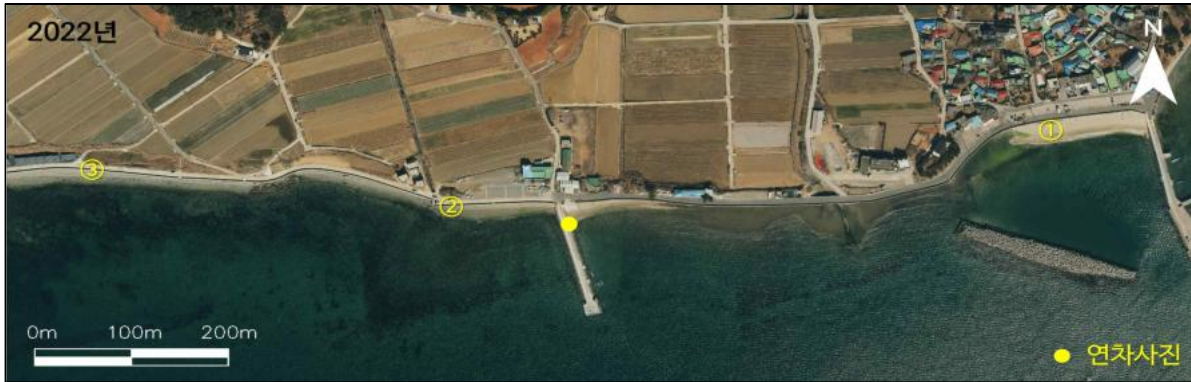
</div></div>				
위성영상				
<div><div>2023. 4. 16.</div><div>

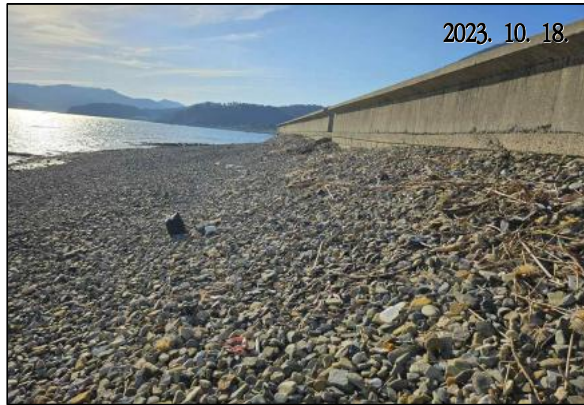
</div></div>		
① 동측구간 1차 조사대비 2차 조사 시 호안 전면 모래 분포 증가				
<div><div>2023. 10. 18.</div><div>

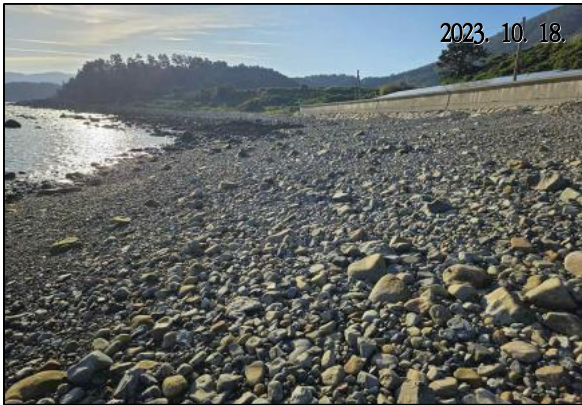
</div></div>		
② 중앙구간 2차 조사 시 호안전면 자갈 분포 감소		③ 서측구간 2차 조사 시 해변 자갈 분포 증가		
<div>○ 2023년 단면측량결과, 전년 대비 평균 해변폭 0m, 평균 단면적 0.2㎡가 감소하였으며, 전빈 기울기는 평균 8°로 전년 대비 0.7° 급해짐</div>

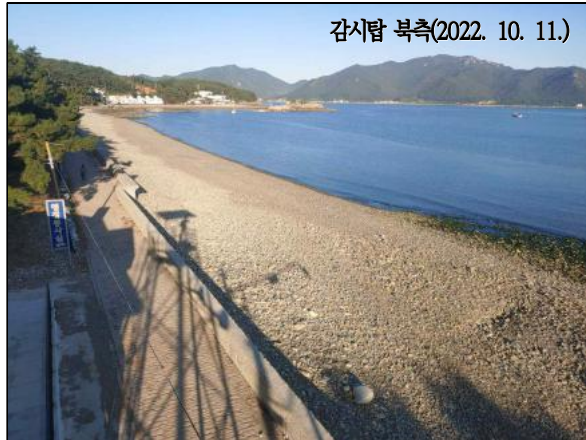
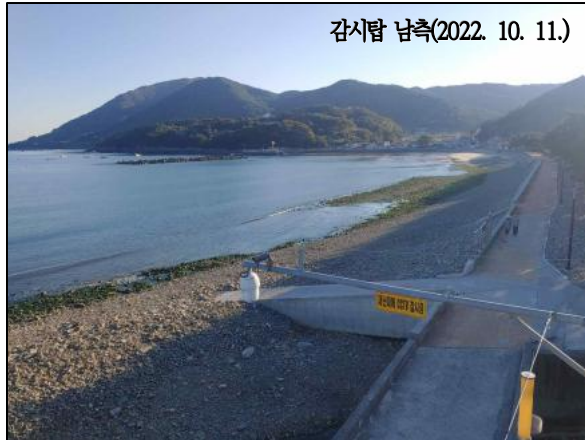
1차 조사대비 2차 조사시 동측구간에서 모래 유실로 해변폭 및 단면적이 감소함				
<div>감시탑 북측(2023. 4. 17.)</div>

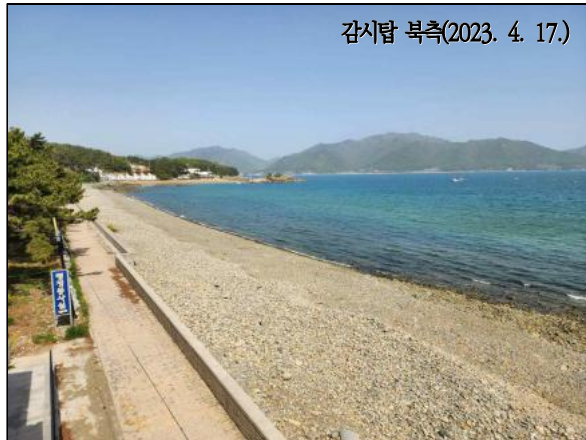
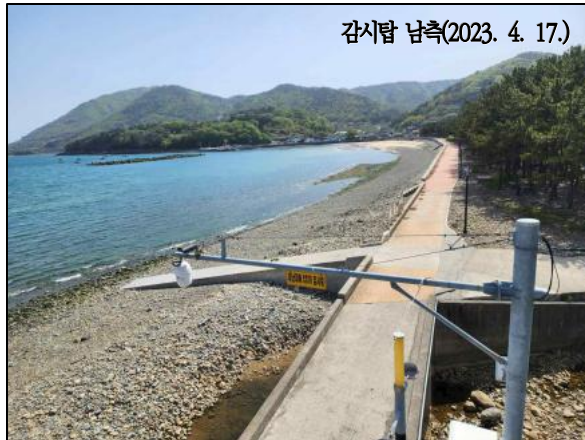
전년대비 동측구간에서 단면적이 증가함				
<div>감시탑 북측(2023. 10. 17.)</div>

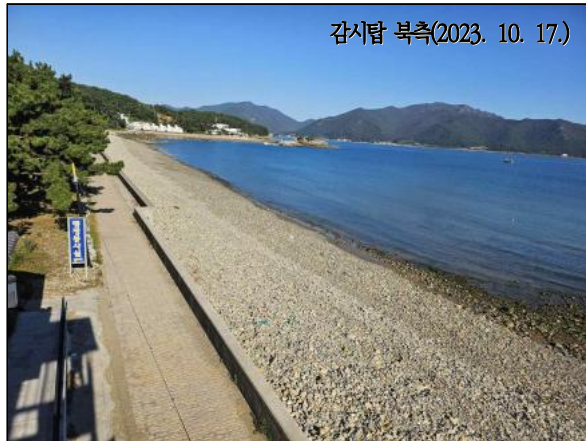
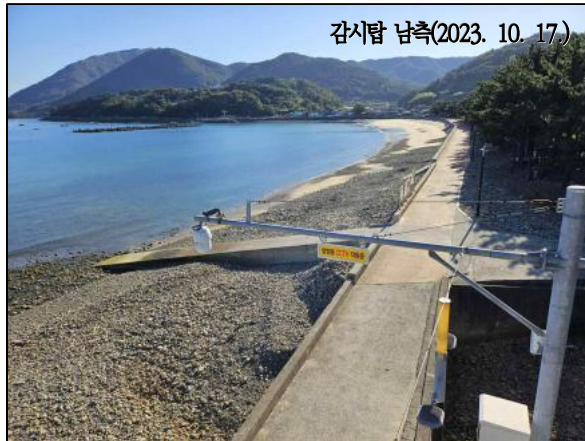
1차 조사대비 2차 조사 시 서측구간(8번 기선) 해변 유실됨

고찰											
◦ 과거 태풍 및 고파랑 내습 시에 호안 피해 이력이 있으며, 2022년 내습한 태풍 영향으로 평균 단면적이 감소하였지만 2023년 2차 조사 시 증가함											
◦ 국부 침식이 나타나는 서측구간(8번 기선)에 대한 피해 방지 대책 필요

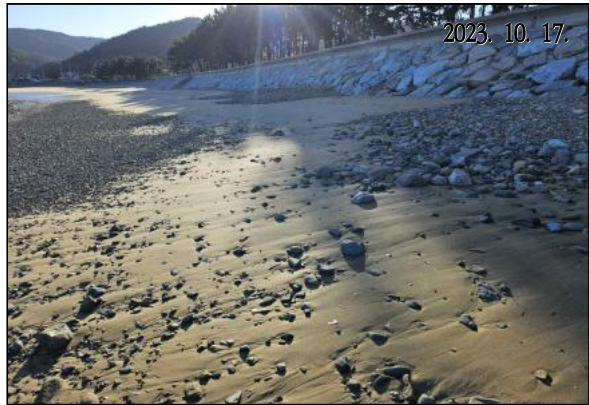
</div>		
① 동측구간 1차 조사대비 2차 조사 시 호안 전면 모래 분포 증가				
<div>2023. 10. 17.</div> <div>

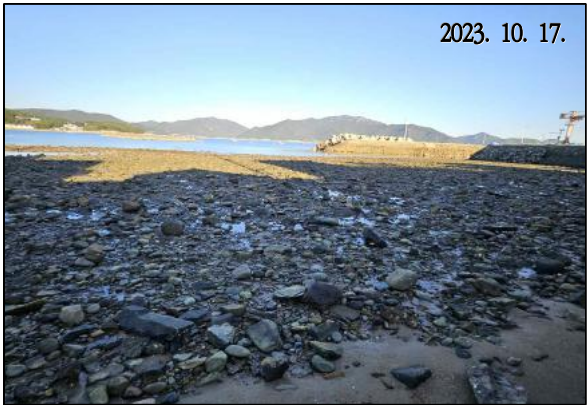
</div>		
② 중앙구간 2차 조사 시 해변 자갈 분포 감소		③ 서측구간 2차 조사 시 해변 전경		
<div>○ 2023년 단면측량결과, 전년 대비 평균 해변폭 0.3m, 평균 단면적 0.9㎡가 증가하였으며, 전 빈기울기는 평균 8.5°로 전년 대비 0.4° 급해짐</div>

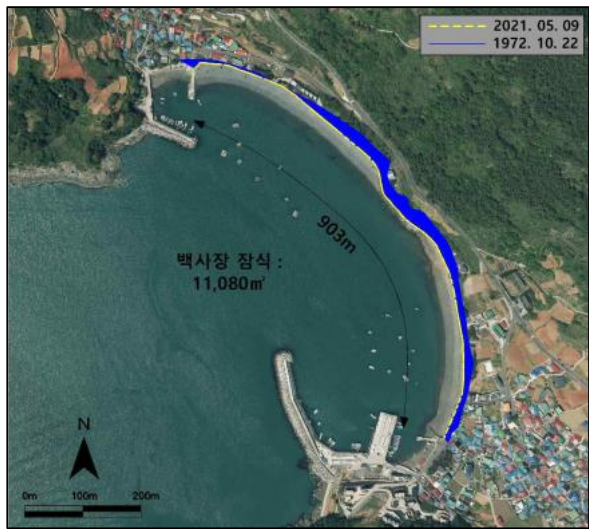
공 란		
공 란				
특 징				
<div>○ 1985년은 북측구간에 해안도로가 건설됨</div> <div>○ 2004년은 해안 전면에 호안 및 해안도로가 건설되어 백사장이 잠식됨</div>				
기간	백사장잠식		비고	
	잠식면적(㎡)	잠식폭(m)		
1972~1985	209	0.2		
1985~2004	10,853	12.7		
2004~2013	26	0.0		
2013~2019	-8	0.0		
2019~2021	0	0.0		
1972~2021	11,080	13.0

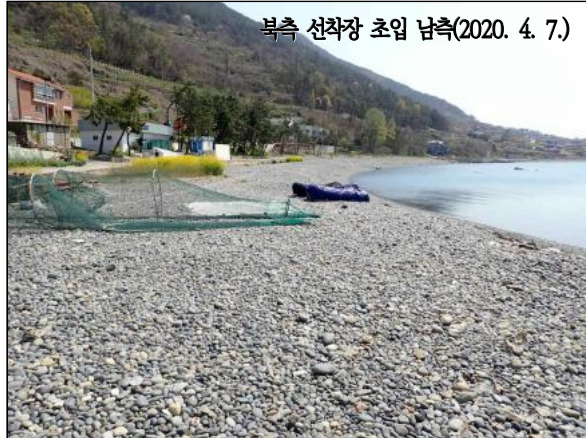
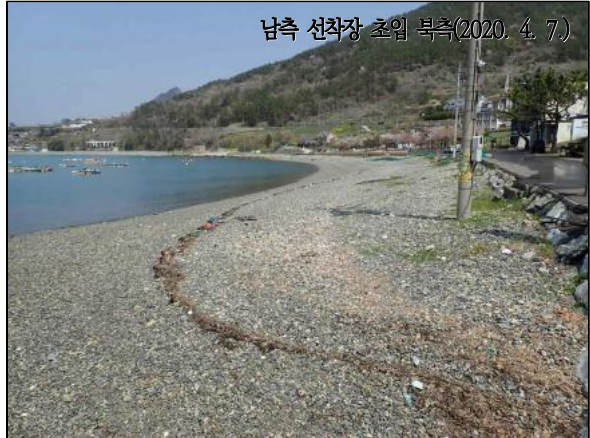
</div>		
<p>몽돌 해안으로 중앙구간에 월파방지용 T.T.P가 설치되어 있음</p>				
<div> <div>북측 선착장 초입 남측(2020. 10. 13.)</div>

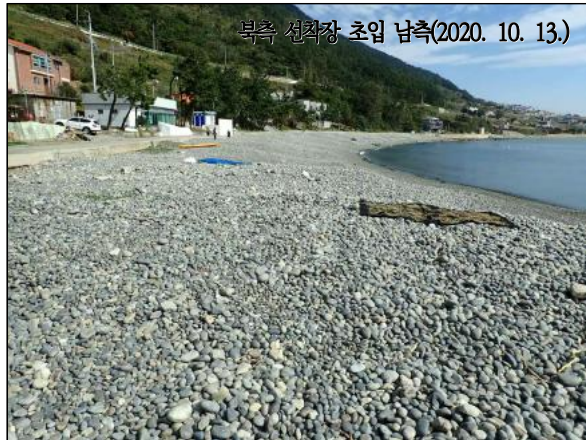
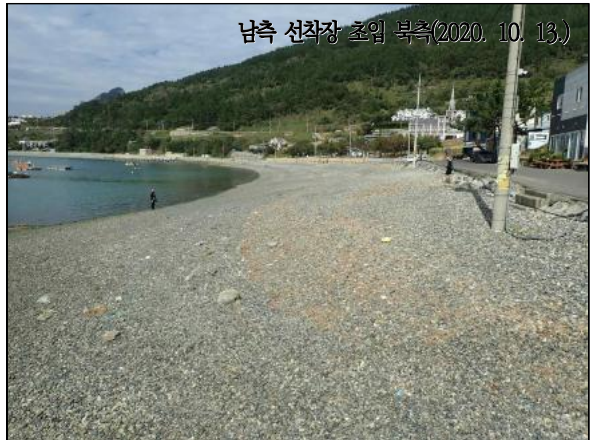
</div>		
<p>1차 조사시와 비교하여 북측구간에 몽돌 유실이 발생함</p>				
<div> <div>북측 선착장 초입 남측(2021. 4. 8.)</div>

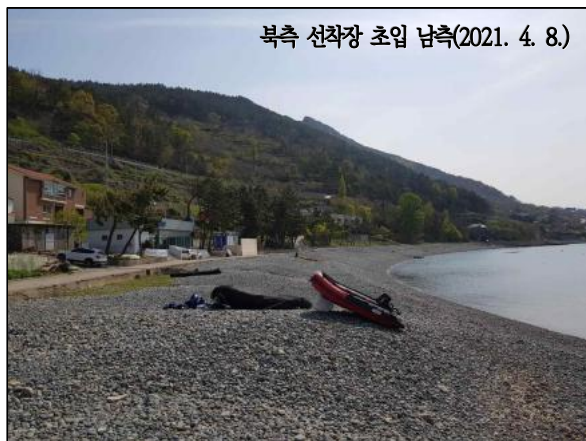
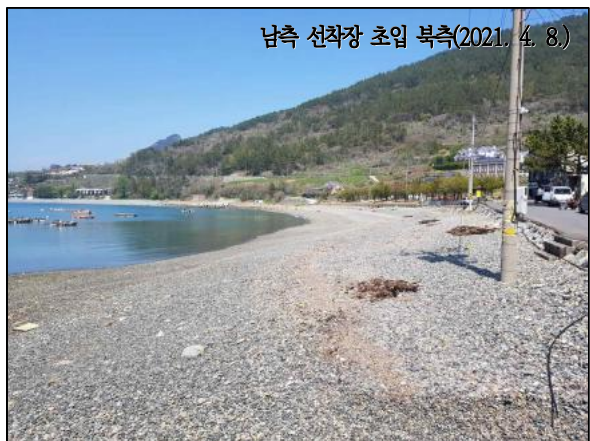
</div>		
<p>전년대비 대부분 구간에서 평균 해빈폭이 감소하였지만 평균 단면적은 증가한 경향을 나타냄</p>

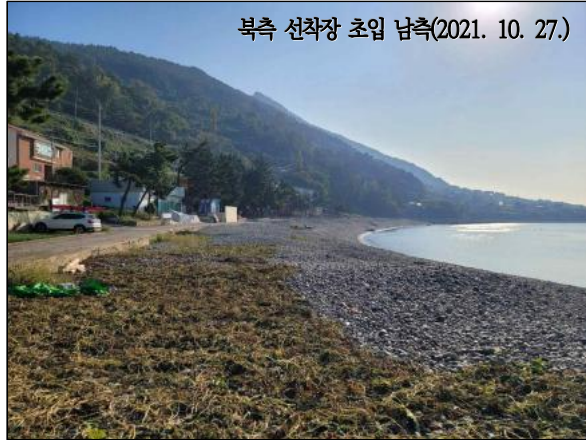
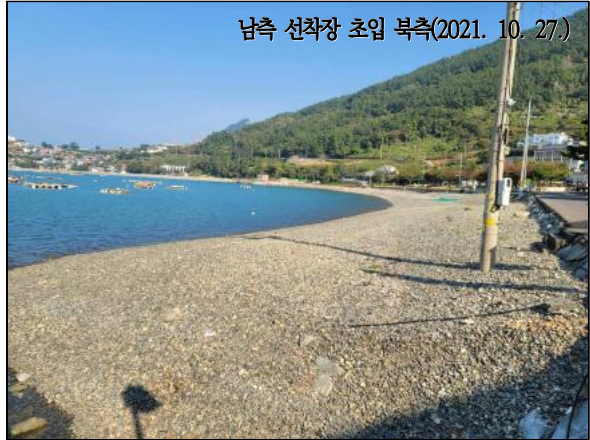
<div>1차 조사시와 비교하여 남측구간에 몽돌 유실이 발생하여 해변폭 및 단면적이 감소함</div>				
<div>북측 선착장 초입 남측(2022. 6. 3.)</div>

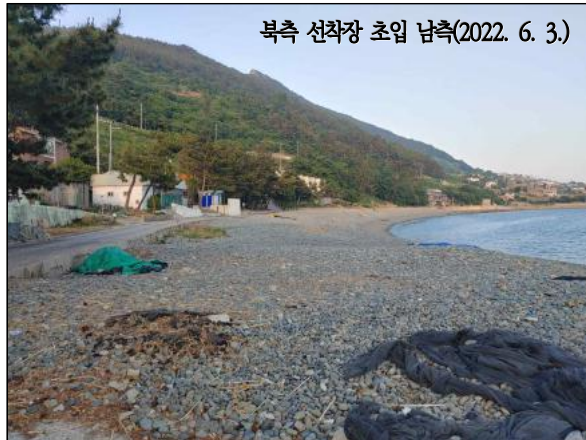
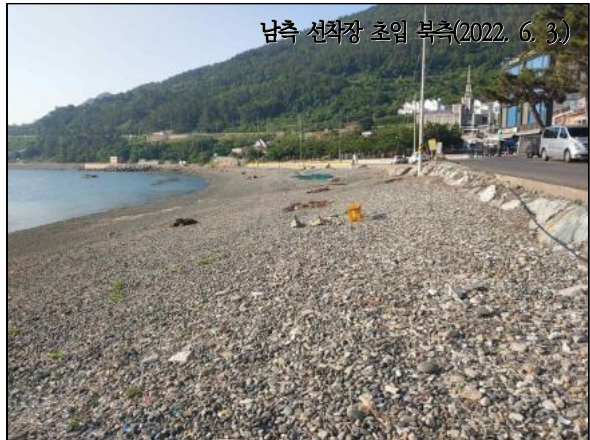
<div>전년대비 전반적으로 해변폭 및 단면적의 변화폭이 크지 않음</div>				
<div>북측 선착장 초입 남측(2022. 10. 6.)</div>

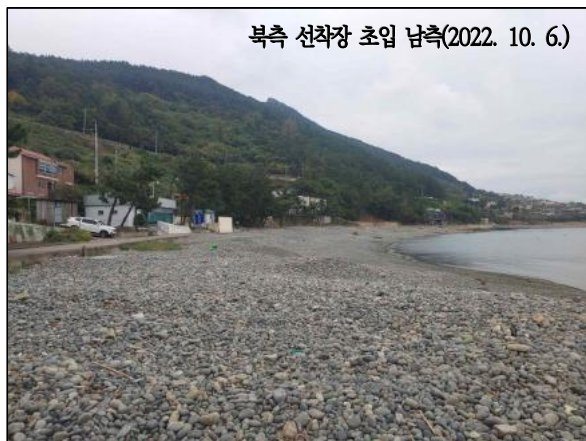
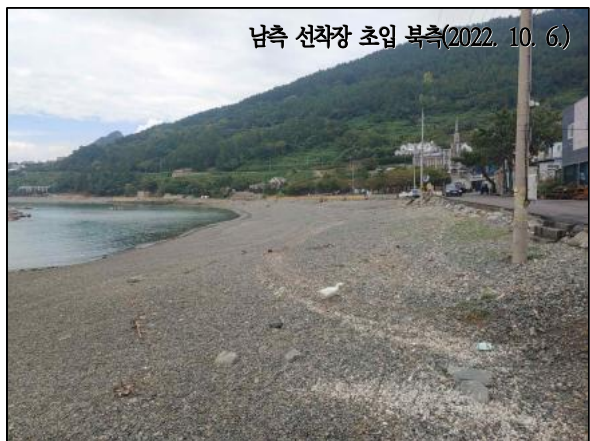
<div>1차 조사대비 2차 조사시 북측구간에서 자갈 유실로 단면적이 감소함</div>

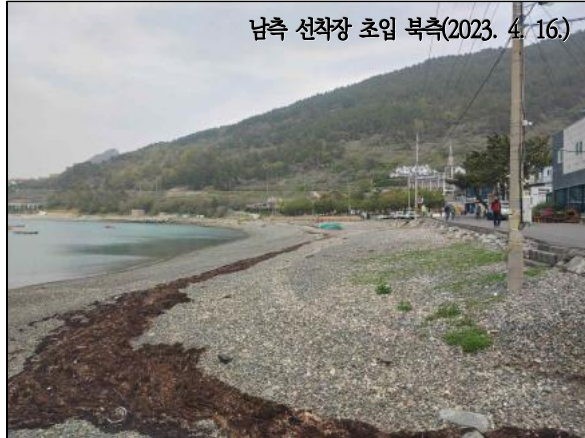
전년대비 전반적으로 큰 변화 없음				
<div>북측 선착장 초입 남측(2023. 10. 17.)</div>  		<div>남측 선착장 초입 북측(2023. 10. 17.)</div>  		
1차 조사대비 2차 조사 시 남측구간에서 자갈 분포가 증가함				
공 란

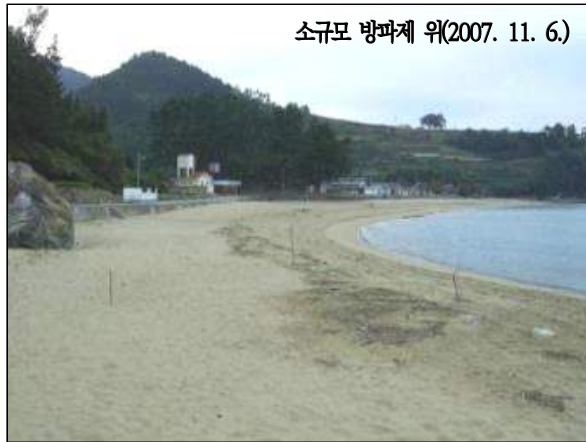
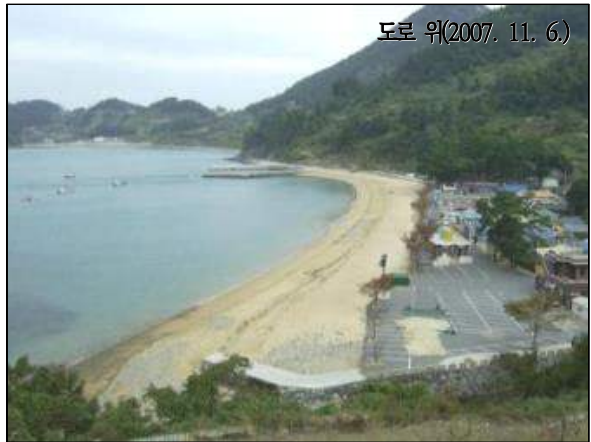
남측 해안에는 자갈이 드러나 있으며 전체적으로 해변경사가 완만함				
<div>소규모 방파제 위(2009. 6. 1.)</div>

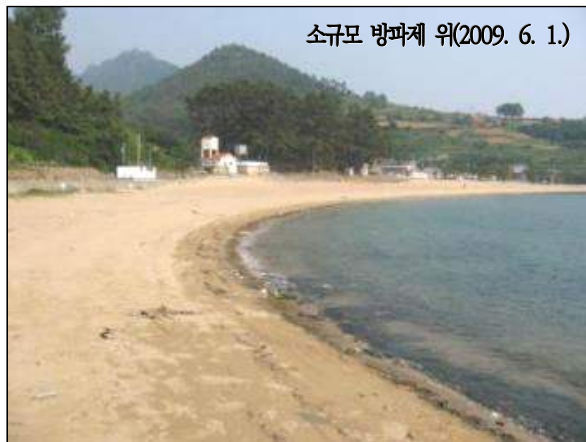
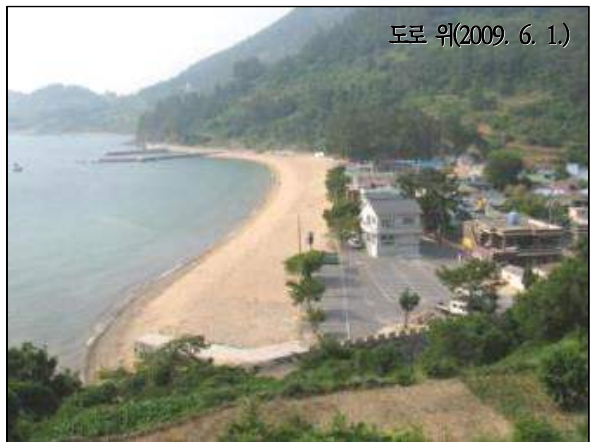
전년 대비 해변폭과 해빈고의 변화가 나타나지 않으며 비교적 안정적인 해변을 유지함				
<div>소규모 방파제 위(2009. 10. 19.)</div>

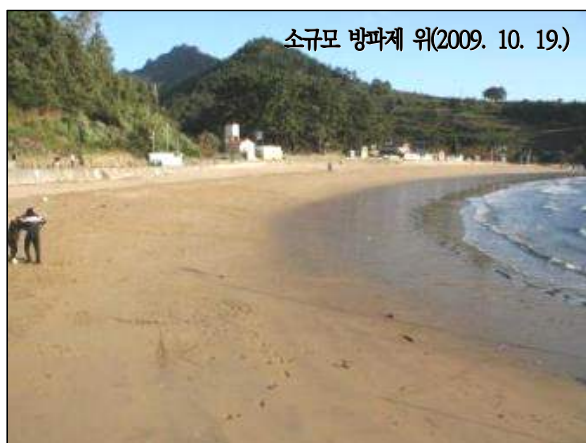
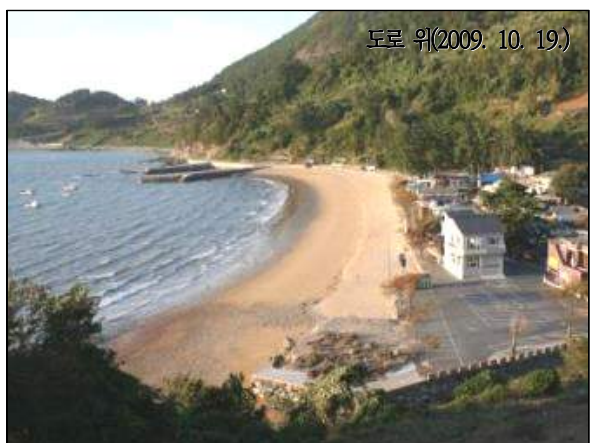
백사장 남측구간은 자갈화가 진행되고 민가가 배후 호안에 인접해 있어, 고파랑 내습시 침식 및 민가 피해가 우려되므로 파랑 저감을 위한 침식방지 대책이 요구됨

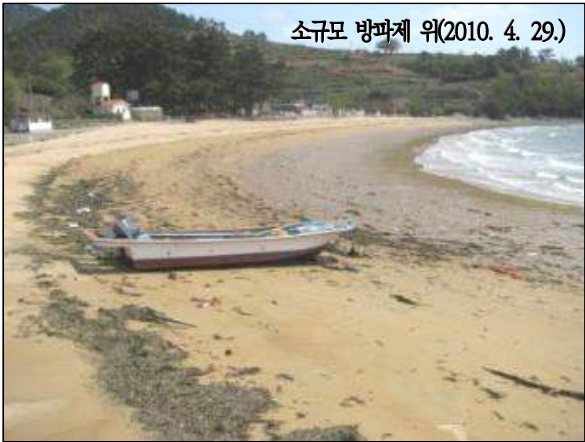
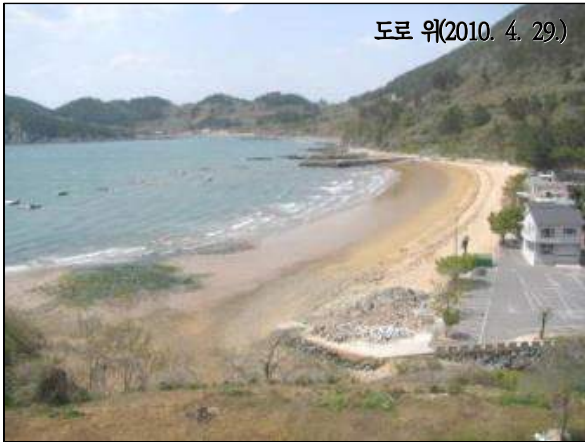
<p>많은 양의 비사가 호안 전면에 퇴적되었으며, 백사장 북측구간과 남측구간에 많은 양의 파래가 퇴적됨</p>

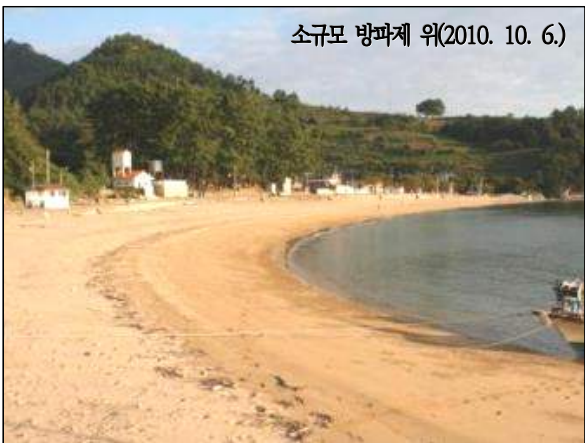
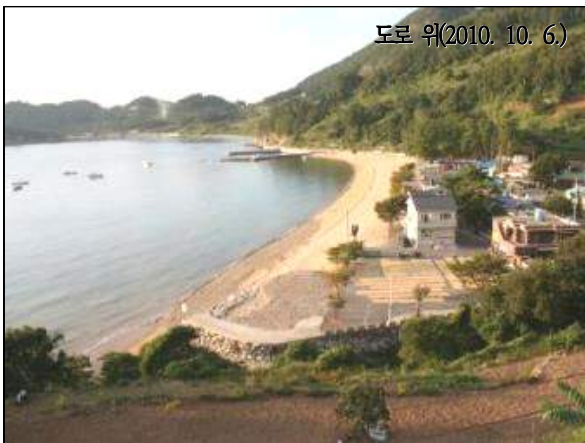
<p>'10년 4월 조사당시 보다 남측 소하천 하구에 유입된 자갈의 양이 증가하였으며 백사장 북측으로 확산된 양상을 보임</p>

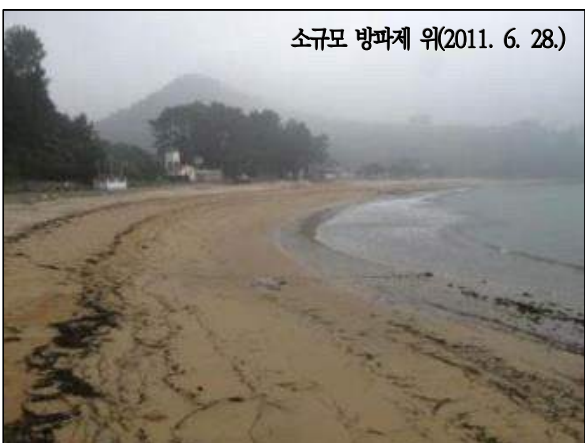
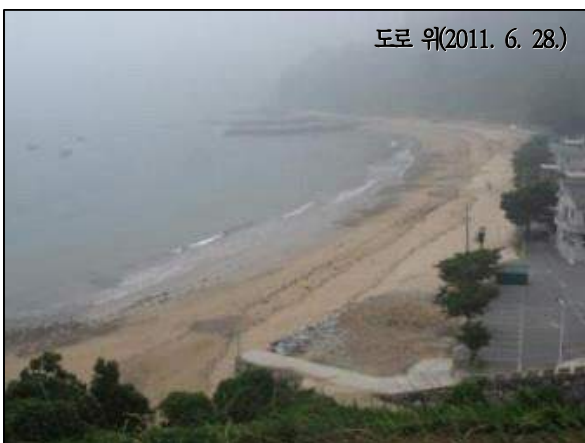
<p>현장조사 직전 내습한 태풍 메아리의 영향으로 백사장 중앙 및 북측 정선부에 자갈이 드러나고 모래절벽이 형성됨</p>

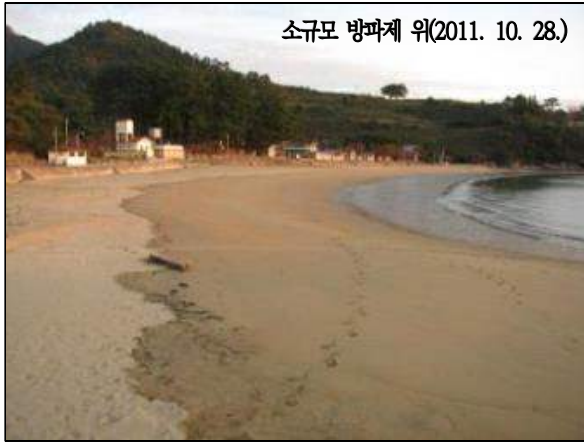
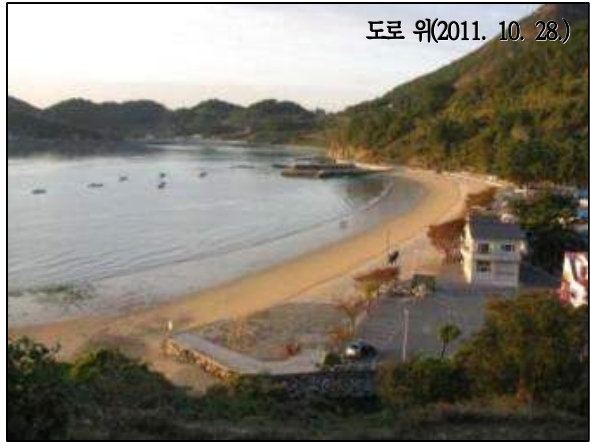
<p>1차 조사시 나타났던 백사장 중앙부의 자갈은 사라졌으나, 북측 백사장의 해빈고가 낮아짐</p>				
<p>소규모 방파제 위(2012. 7. 18.)</p>
