2023년 연안침식 실태조사

[경상남도2]

- 고성군 / 사천시 / 하동군 / 남해군 -

귀 기관과 계약 체결한 「2023년 연안침식 실태조사(남해안권역)」
용역에 대한 최종보고서를 과업지시서에 따라 제출합니다.

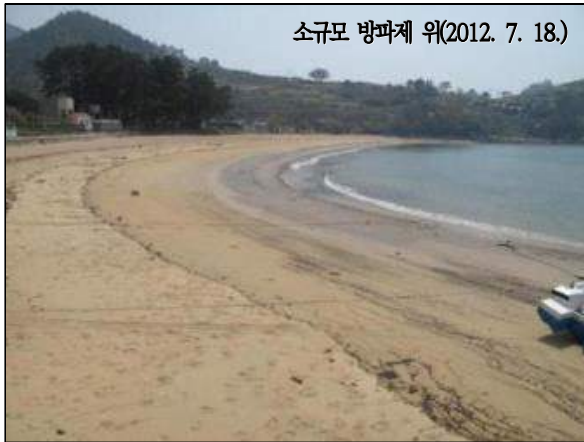
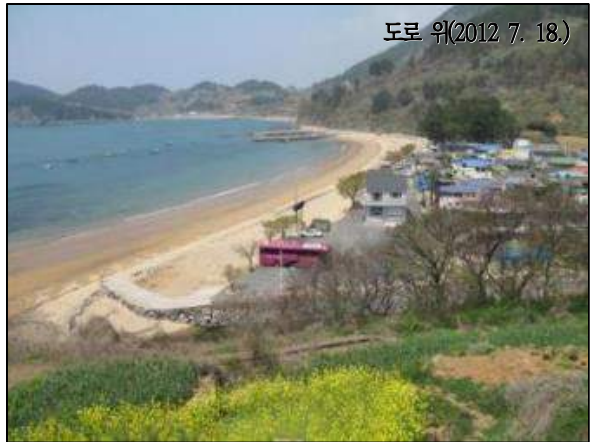
<p>호안 전면에 많은 양의 비사가 퇴적되는 등 전년도 조사시와 비교하여 뚜렷한 변화는 발견되지 않으며, 침식이 진행되어 전체적으로 해빈폭 및 단면적이 감소함</p>				
<p>소규모 방파제 위(2012. 10. 24.)</p>

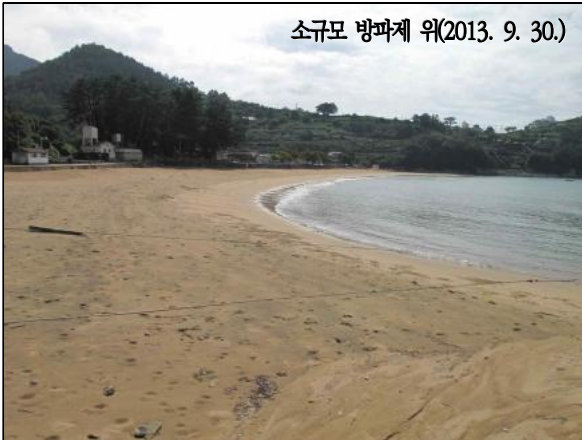
<p>전년도 조사시 태풍 피해로 파손된 방파제의 복구가 완료됨</p>				
<p>소규모 방파제 위(2014. 4. 7.)</p>

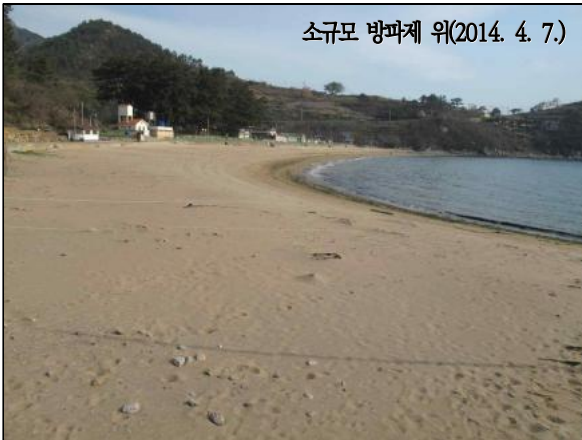
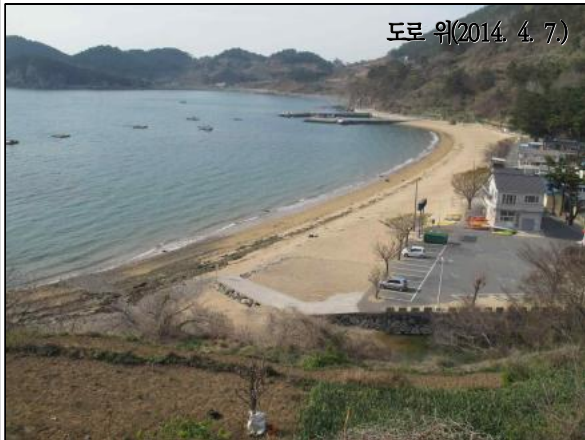
<p>2013년 9월 조사시와 비교하여 전구간에서 해변폭이 감소함</p>				
<p>소규모 방파제 위(2014. 10. 7.)</p>

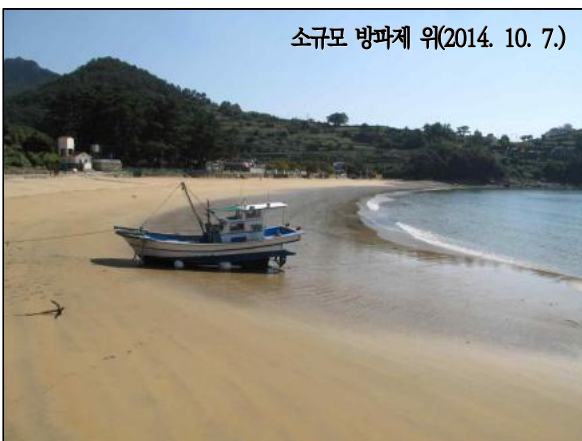
<p>남측 도류제 전면 자갈분포량이 증가하였으며, 백사장 내 뚜렷한 침·퇴적 변화는 나타나지 않음</p>

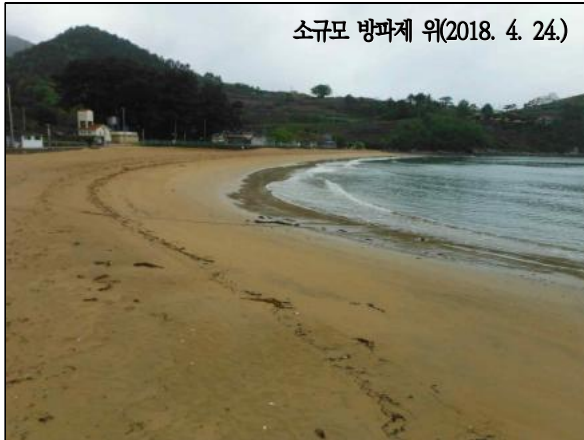
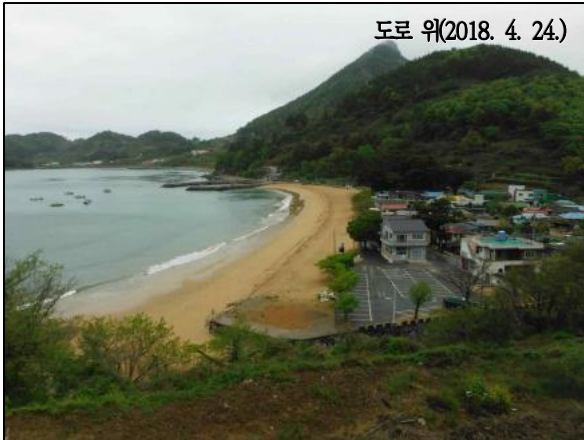
전구간에서 해변폭이 감소함				
<p>소규모 방파제 위(2018. 10. 23.)</p>

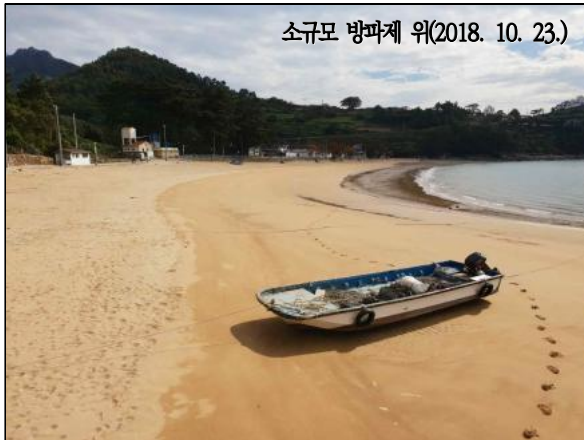
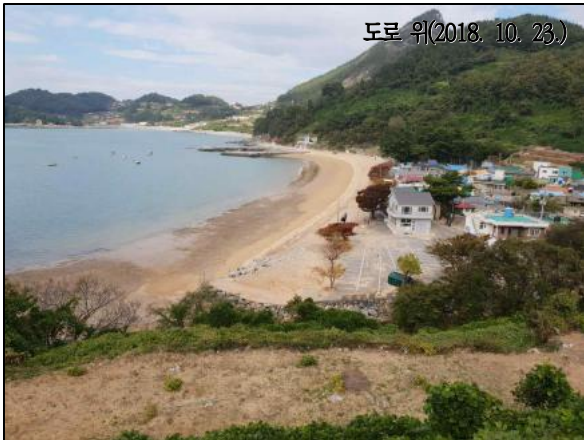
남측구간 호안 전면에 모래 퇴적이 진행되었으며, 해안도로 상부에 비사 퇴적이 진행됨				
<p>소규모 방파제 위(2019. 5. 14.)</p>

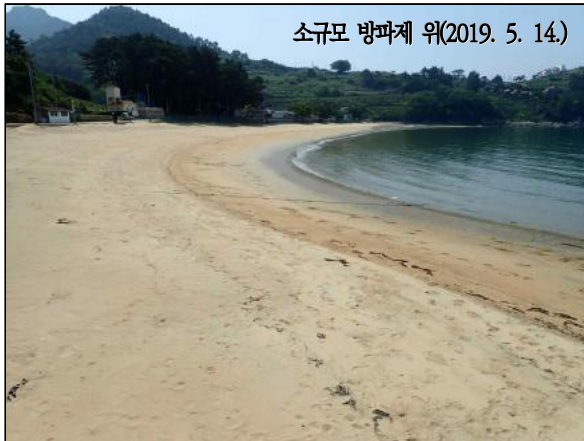
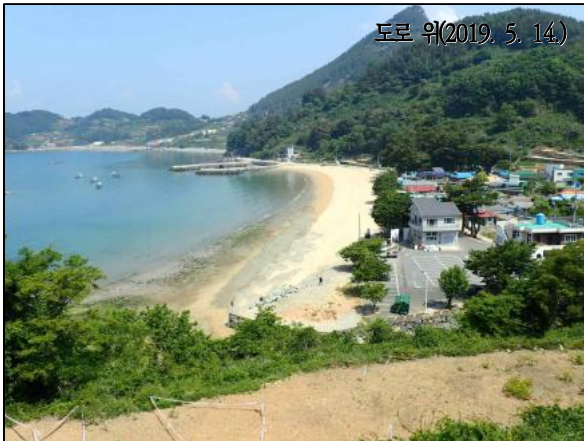
중앙구간 호안 전면 모래 유실이 발생함

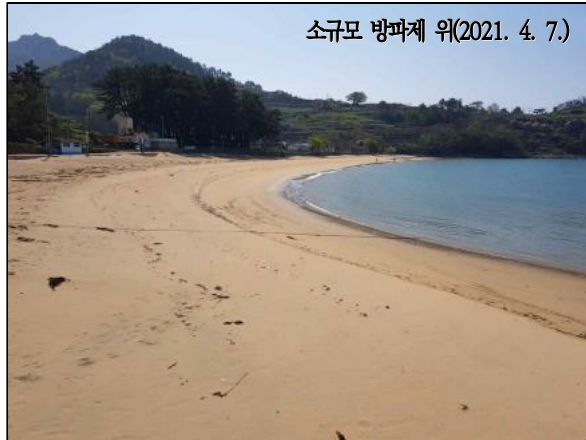
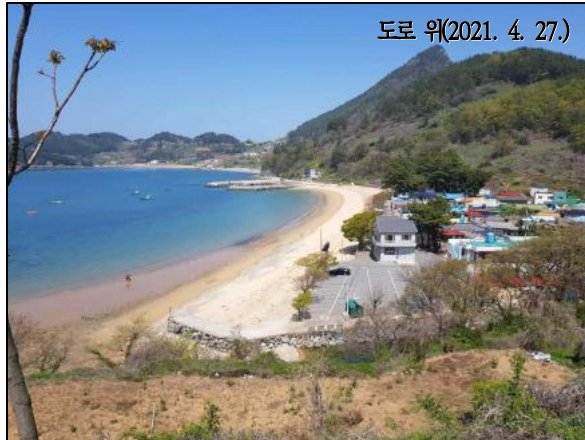
전년대비 대부분 기선에서 평균 해빈폭 및 단면적이 감소하였지만 변화량은 미미함				
<div>소규모 방파제 위(2021. 10. 27.)</div>

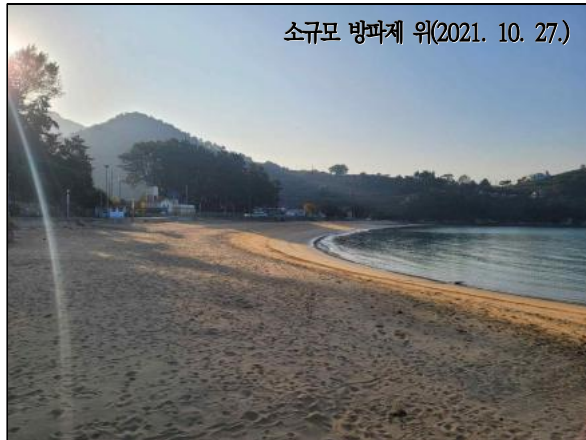
남측구간 도로 전면에 분포한 자갈을 정비하였으며, 북측구간 호안 전면에서 모래가 유실됨				
<div>소규모 방파제 위(2022. 6. 3.)</div>  		<div>도로 위(2022. 6. 3.)</div>  		
전년대비 해빈폭 및 단면적의 큰 변화 없음

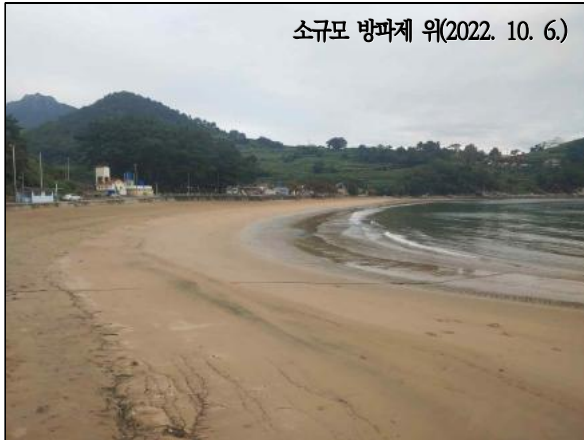
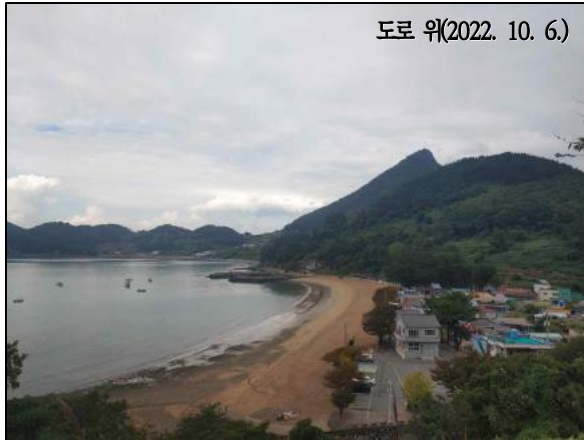
1차 조사대비 2차 조사시 북측구간에서 모래 퇴적으로 단면적이 증가함				
<div>소규모 방파제 위(2023. 4. 16.)</div>

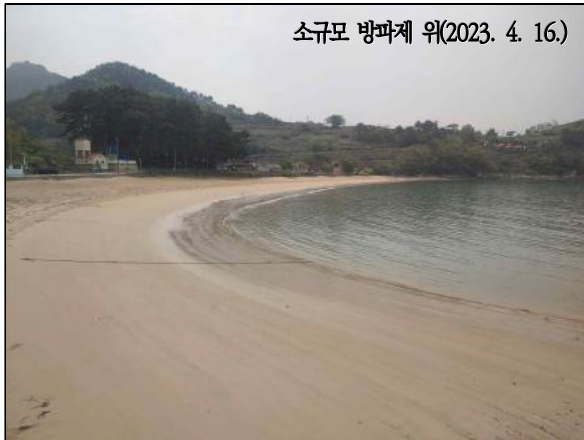
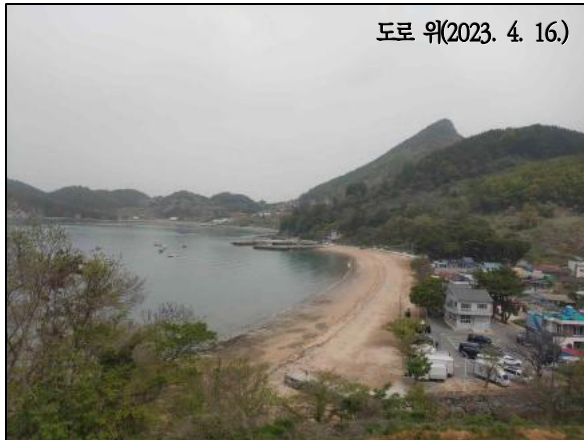
전년대비 해변폭 및 단면적의 큰 변화 없음				
<div>소규모 방파제 위(2023. 10. 16.)</div>

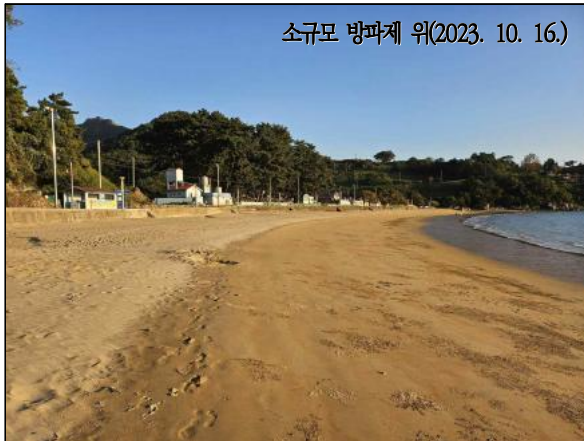
1차 조사대비 2차 조사 시 북측구간에서 단면적이 감소함

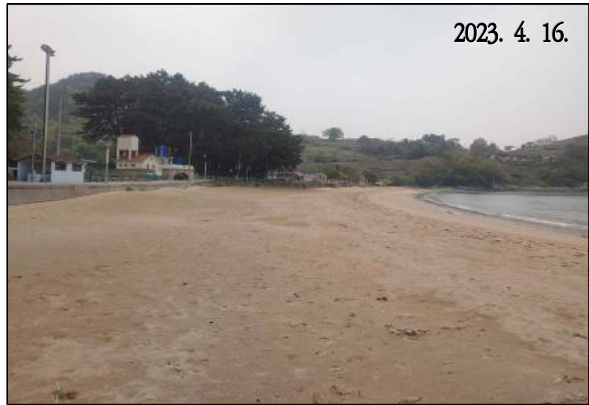
</div>		<div>2023. 10. 16.</div> <div> </div>		
② 북측구간 1차 조사대비 2차 조사 시 호안 전면 모래 분포 감소				
<div>○ 2023년 단면측량결과, 전년 대비 평균 해변폭 1.6m, 평균 단면적 2.1㎡가 증가하였으며, 전 빈기울기는 평균 8.1°로 전년 대비 0.2° 완만해짐</div> <div>○ 제3차 연안정비사업으로 양빈(40,000㎥)이 계획됨</div>

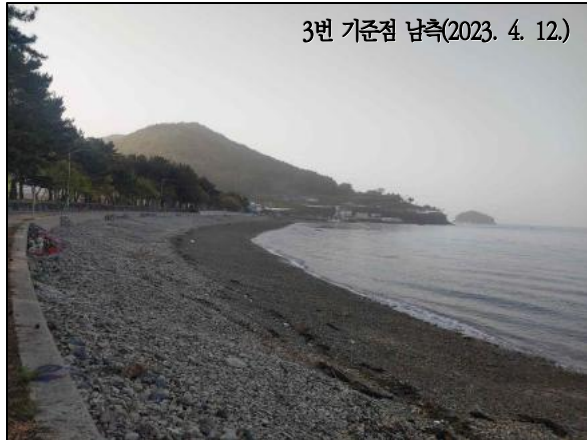
<div>3번 기준점 남측(2023. 4. 12.)</div>

전년대비 북측구간에서 해변폭 및 단면적이 증가함				
<div>1번 기준점 북측(2023. 10. 16.)</div>

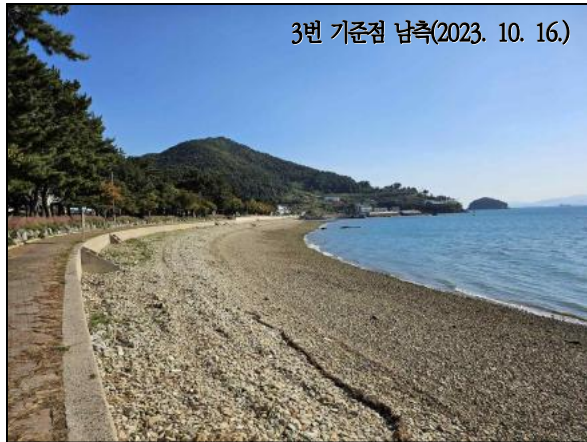
<div>3번 기준점 남측(2023. 10. 16.)</div>

1차 조사대비 2차 조사 시 남측구간에서 자갈 분포 증가함				
공 란

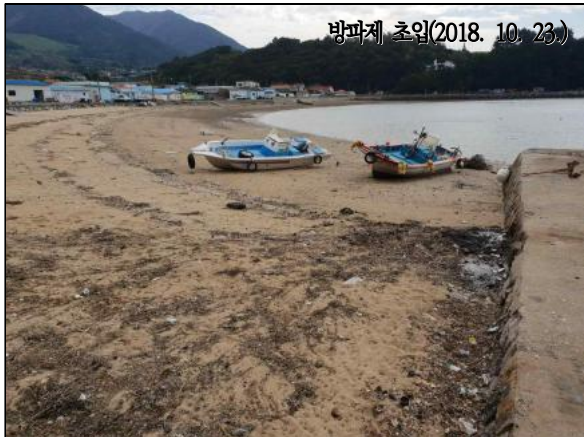
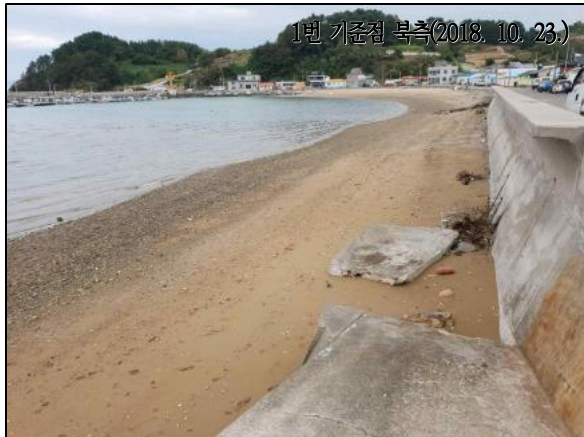
<p>1번 기준점 북측(2018. 10. 23.)</p>

남측 해안진입로가 파손되었으며, 중앙구간 자갈분포가 증가함				
<p>방파제 초입(2019. 5. 14.)</p>  		<p>1번 기준점 북측(2019. 5. 14.)</p>  		
전년 조사대비, 전구간에서 단면적이 증가하였으며, 자갈분포구간이 감소함

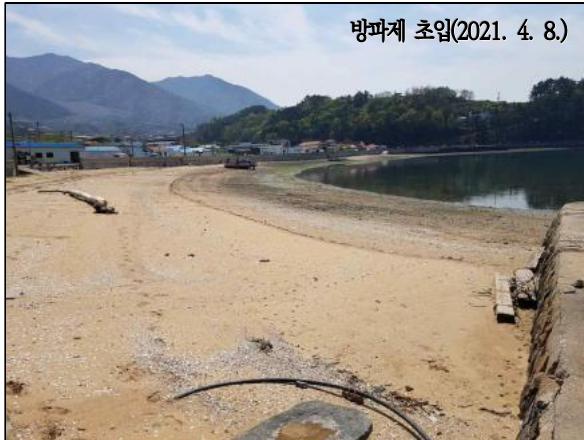
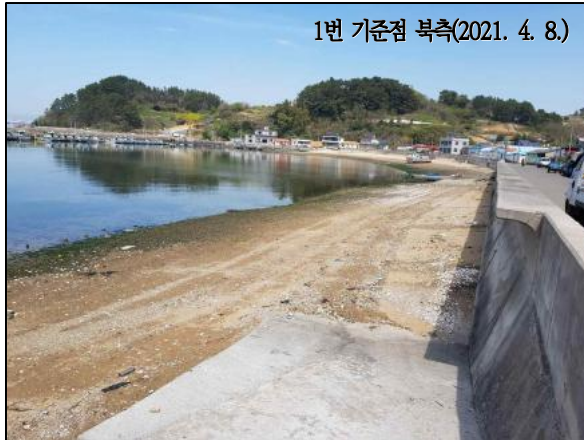
<div>1번 기준점 북측(2021. 4. 8.)</div>

전년대비 중앙구간에서 해변폭 감소가 있었지만 전구간에서 평균 단면적이 증가함				
<div>방파제 초입(2021. 10. 26.)</div>

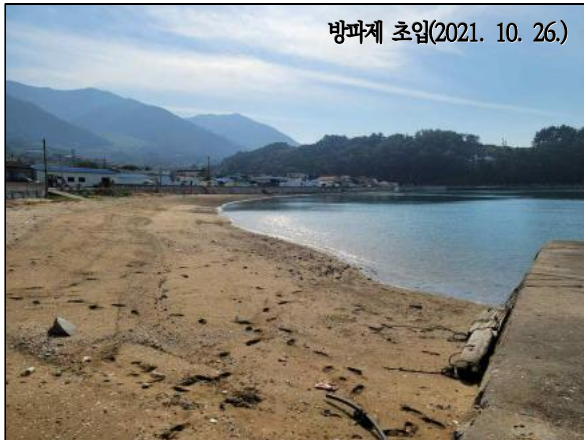
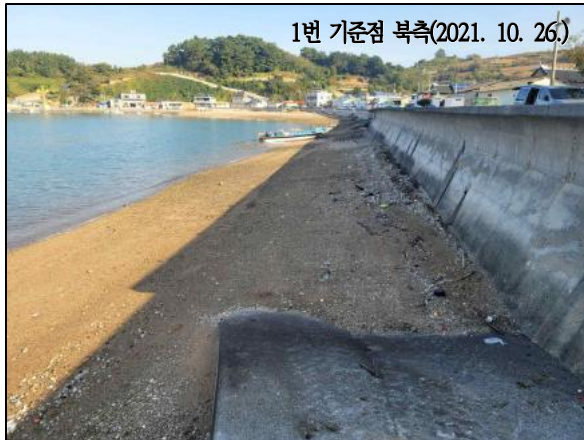
<div>1번 기준점 북측(2021. 10. 26.)</div>

1차 조사 대비 중앙구간 해안에 자갈분포가 증가함				
<div>방파제 초입(2022. 6. 3.)</div>

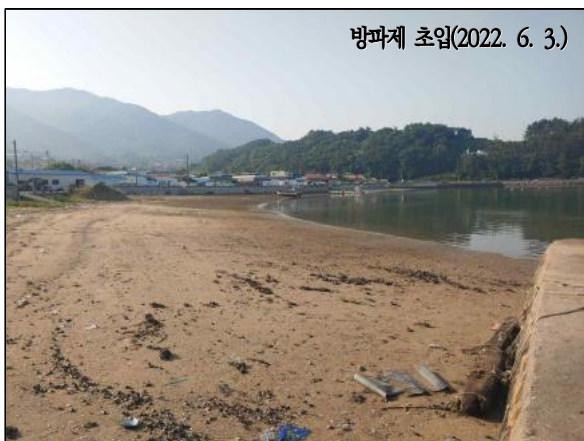
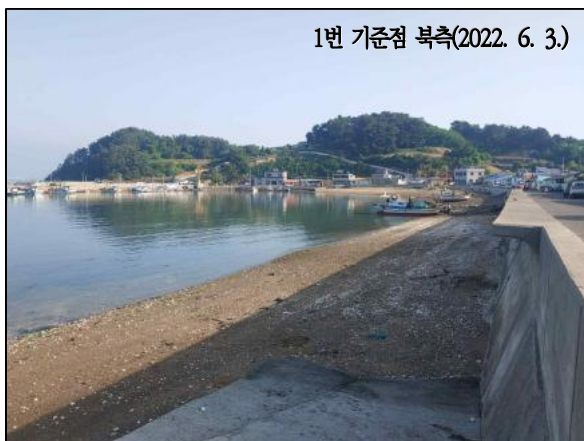
<div>1번 기준점 북측(2022. 6. 3.)</div>

전년대비 전반적으로 해변폭 및 단면적의 변화폭이 크지 않음

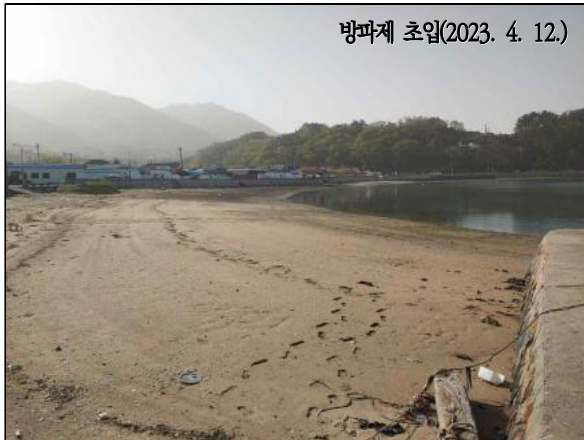
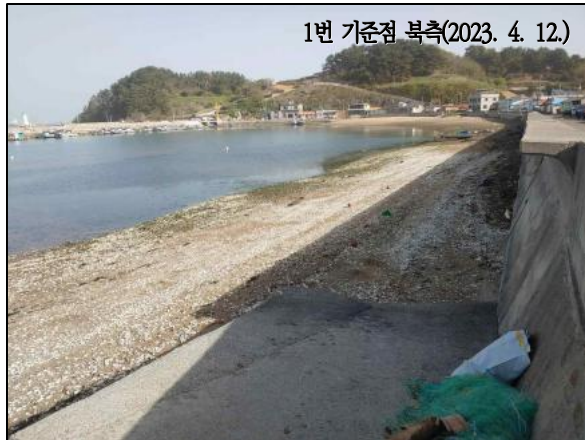
<div>1번 기준점 복측(2023. 4. 12.)</div>

전년대비 전반적으로 해빈폭이 증가함				
<div>방파제 초입(2023. 10. 16.)</div>  		<div>1번 기준점 복측(2023. 10. 16.)</div>  		
1차 조사대비 2차 조사 시 남측구간에서 자갈 분포가 감소함

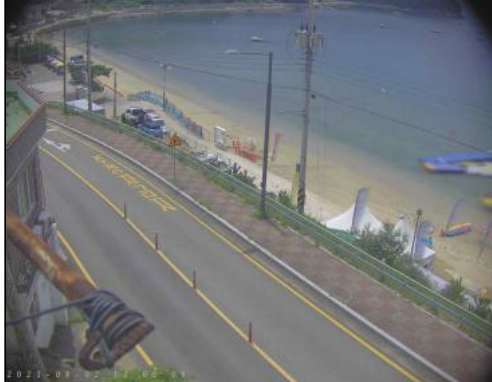
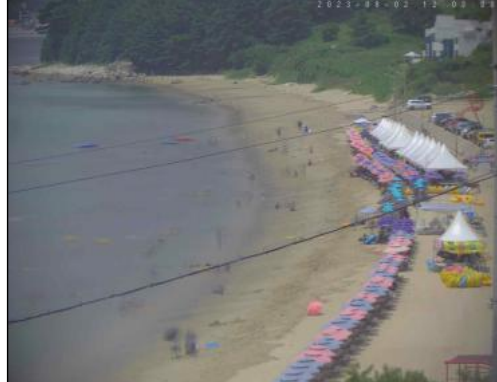
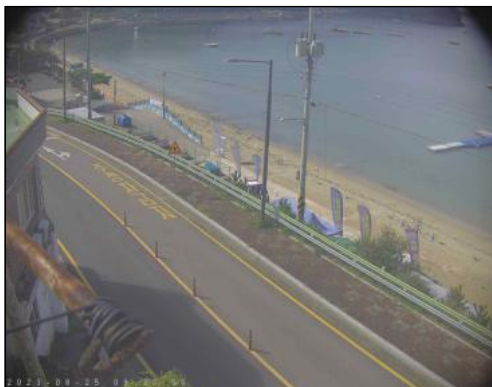
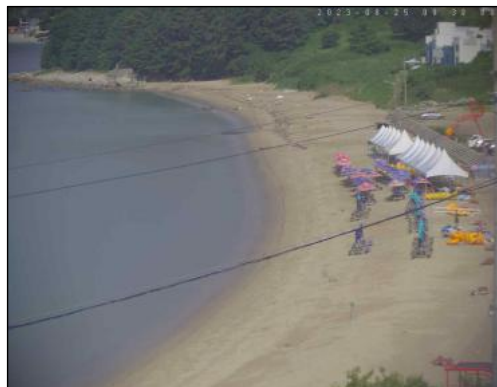
3) 해빈현황(단기 해빈변화 분석, 태풍 카눈)

내용	<ul style="list-style-type: none"> ○ 2023년 8월에 내습한 태풍 카눈의 영향으로 해수욕장 북측구간의 해안선이 후퇴함 ○ 태풍 카눈 내습 후 남측 및 중앙구간의 해빈폭은 변화가 미미하였으며, 북측구간의 해빈폭이 소폭 감소함(최대 약 5.2m 감소)
