2023년 연안침식 실태조사

[부산광역시]

2023. 12

해양수산부

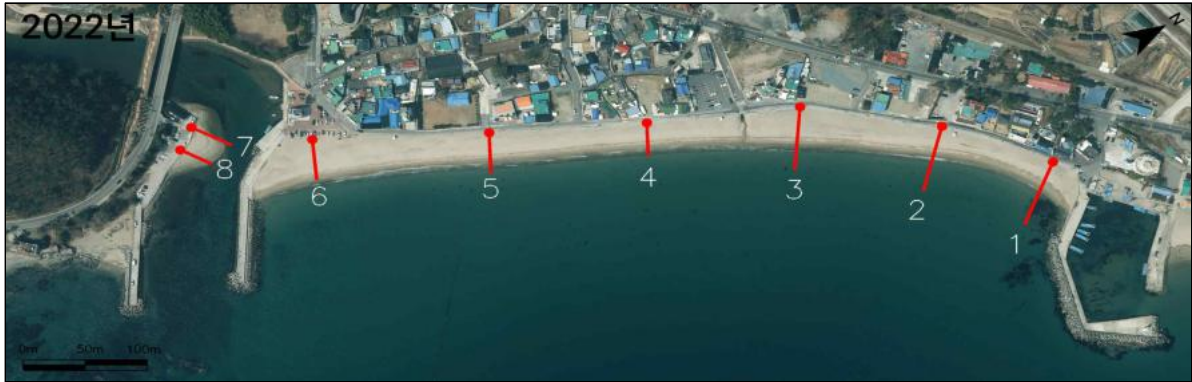
지역명	기장군 임랑	분류번호	부산-기장-01	3/38			
<div>2022년</div>

분석	<div>○ 2018년도 하반기에 제2차 연안정비사업으로 호안보수(850m), 양빈(160,000㎥)이 수행되어 해빈폭 및 단면적이 증가 경향을 보임</div> <div>○ 2023년 단면측량결과, 전년 대비 평균 해빈폭 0.5m, 평균 단면적 1.7㎡가 증가하였으며, 전빈기울기는 평균 7.2°로 전년 대비 0.7° 급해짐</div> <div>○ 2번 기선에서 해빈폭 5.5m, 단면적 8.9㎡가 증가하여 대상지역내 최대 증가폭을 나타냄</div> <div>※ 7, 8번 기선은 침식등급평가 제외</div>

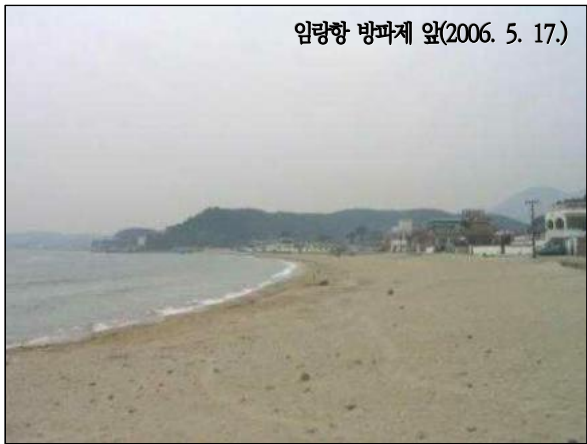
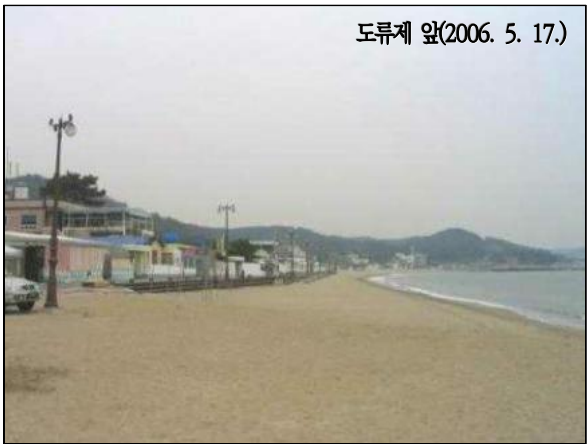
지역명	기장군 임랑	분류번호	부산-기장-01	26/38
<div>임랑항 방파제 앞(2006. 5. 17.)</div>

<div>전년과 비교하여 큰 변화는 없으며, 도류제 정비공사가 진행됨</div>				
<div>임랑항 방파제 앞(2007. 11. 1.)</div>

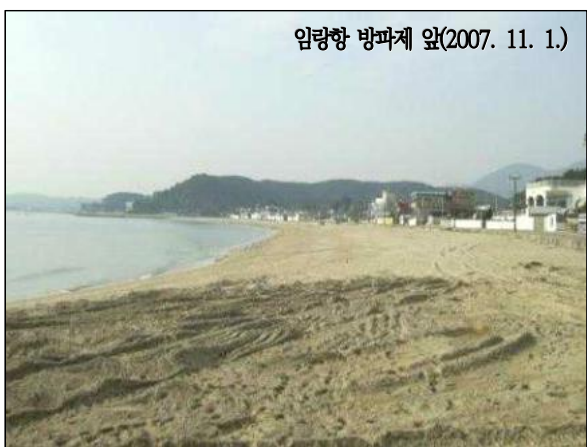
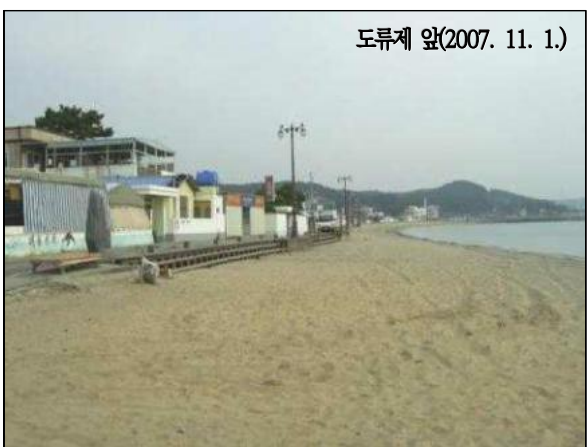
<div>전체적으로 큰 변화는 없으나, 남측 해안에 자갈이 드러나 있으며 임랑항에서 준설한 모래로 북측에 양빈을 수행함</div>				
<div>임랑항 방파제 앞(2008. 11. 19.)</div>

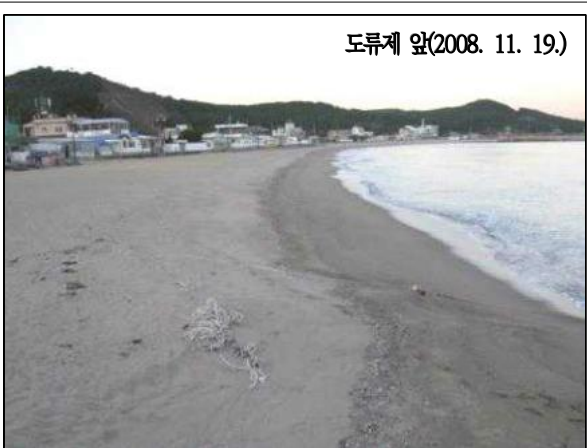
<div>도류제 앞(2008. 11. 19.)</div>

<div>도류제 정비공사 및 양빈 실시 이후 월파 피해가 보고된 바 없으며 해빈 변화는 미미한 것으로 나타남</div>

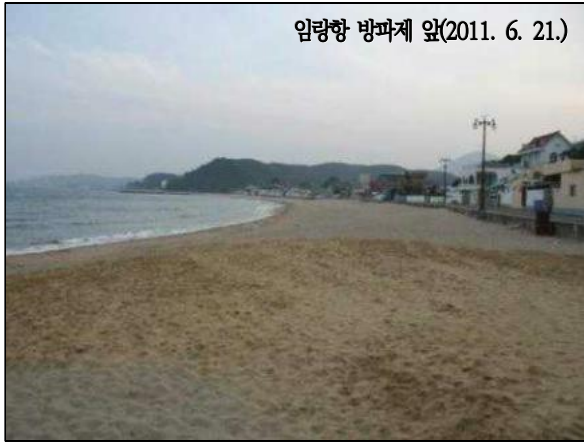
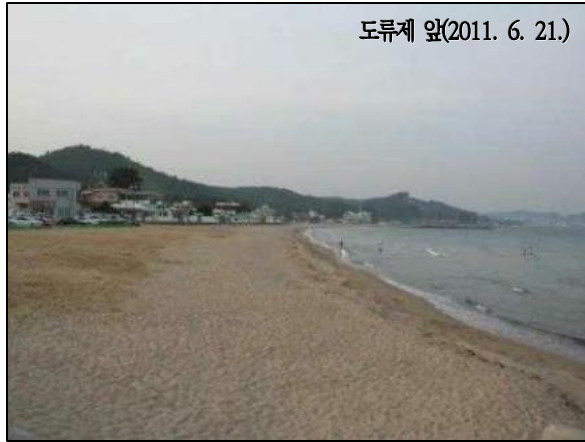
지역명	기장군 임랑	분류번호	부산-기장-01	28/38
<div>임랑항 방파제 앞(2011. 6. 21.)</div>

<p>'10년 9월 조사 당시 나타났던 해변 정선부의 자갈분포는 감소하였으며, 전반적으로 해변폭과 표고가 증가함. 백사장 북측과 남측구간에 해수욕장 개장전 양빈(820m³)을 수행함</p>				
<div>임랑항 방파제 앞(2011. 11. 1.)</div>

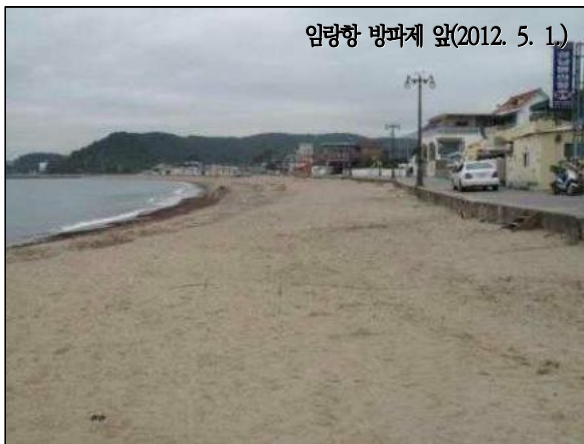
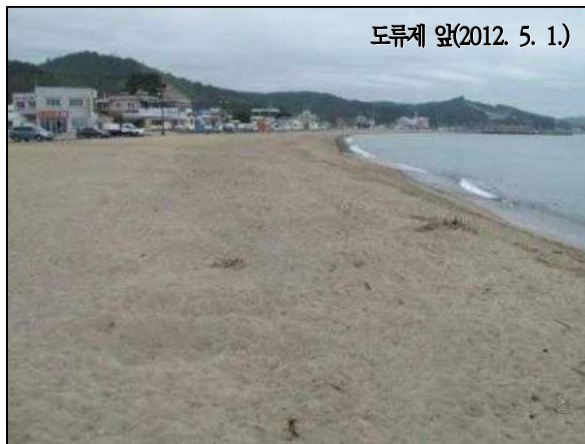
<div>도류제 앞(2012. 5. 1.)</div>

<p>전년도 2차 조사시보다 전체적으로 해변폭은 증가하였으나 호안부 표고가 낮아짐</p>

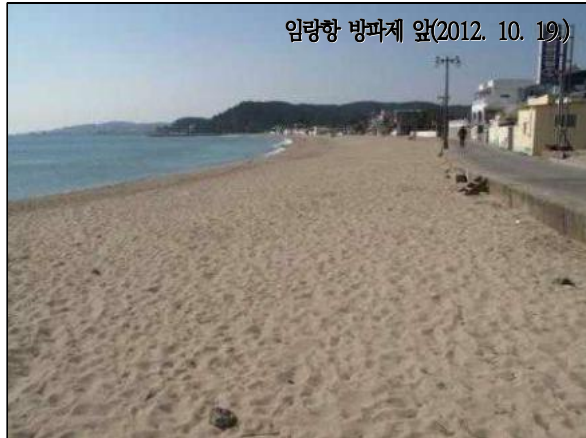
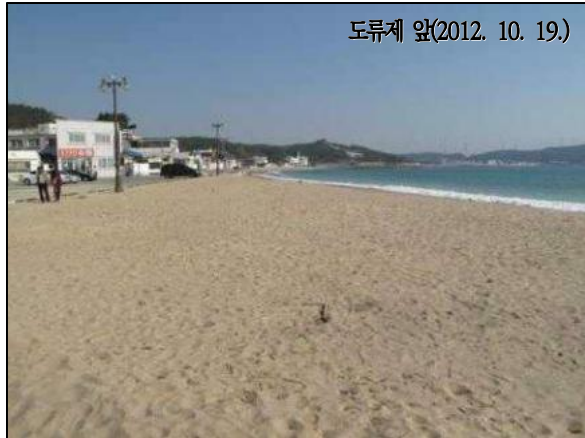
</div> <div> <p>도류제 앞(2012. 10. 19.)</p> </div> </div>		
<p>1차 조사시보다 북측 및 중앙구간에 퇴적이 진행되었으나, 남측구간은 해변폭이 감소함</p>				
<div> <div>

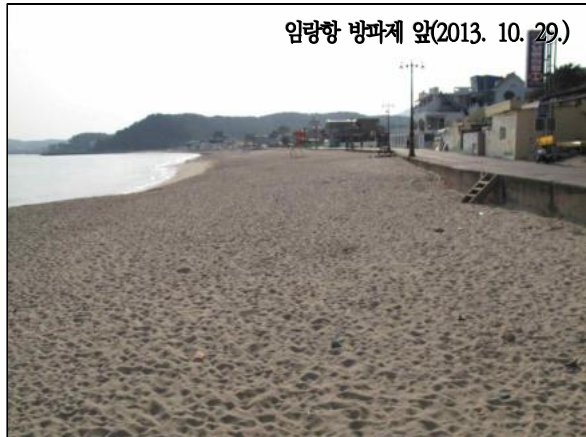
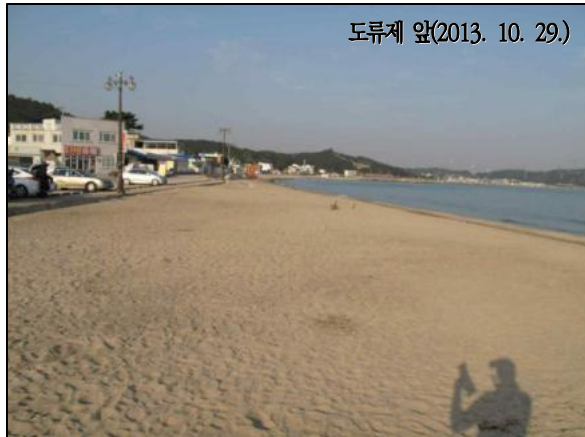
</div> <div> <p>도류제 앞(2013. 10. 29.)</p> </div> </div>		
<p>전년과 비교하여 중앙구간의 해변폭 및 단면적이 증가하였으며, 남측구간의 해안도로 일부구간이 붕괴됨</p>				
<div> <div>

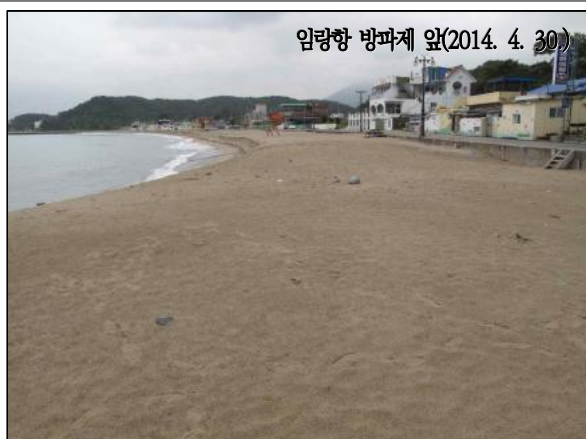
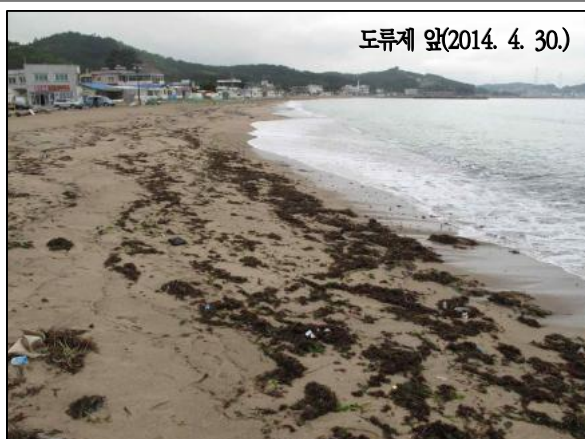
</div> <div> <p>도류제 앞(2014. 4. 30.)</p> </div> </div>		
<p>해안도로 붕괴구간의 보수공사가 진행중이며, 중앙 및 북측구간 정선부에 모래절벽이 나타남</p>

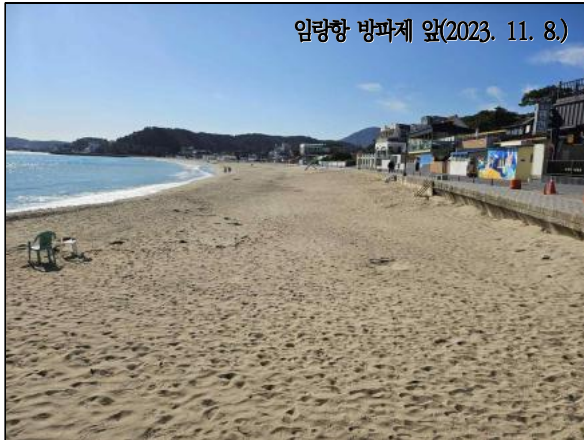
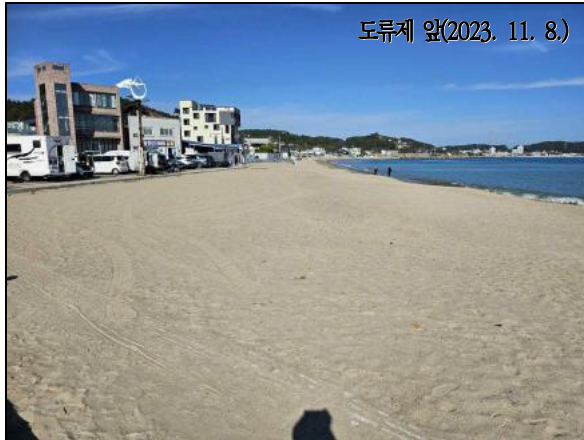
1차 조사대비 2차 조사 시 북측구간 해안도로 전면 모래 분포가 증가함				
공 란

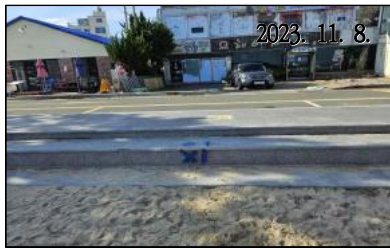
지역명	기장군 일광				분류번호		부산-기장-02		6/34		
기선번호	기준점 위치				기준점 좌표		N	35°15'51.06"			
							E	129°14'05.49"			
1번

분석							
<div>○ 2018년 하반기 제2차 연안정비사업으로 도류제(100m), 양빈(41,785㎡)이 수행됨</div> <div>○ 2023년 단면측량결과, 전년 대비 평균 해빈폭 0.8m, 평균 단면적 0.0㎡가 증가하였으며, 전빈기울기는 평균 9.3°로 전년 대비 0.9° 완만해짐</div> <div>○ 1번 기선에서 해빈폭 9.6m, 단면적 20.6㎡가 감소하여 대상지역내 최대 감소폭을 나타냄</div>

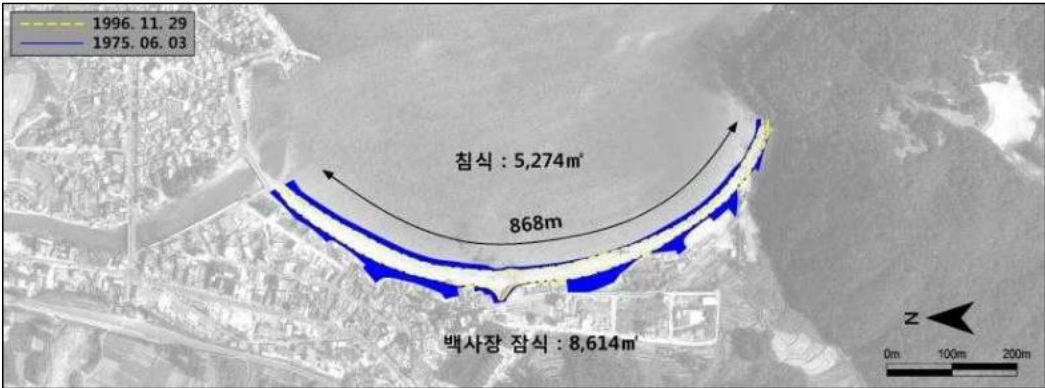
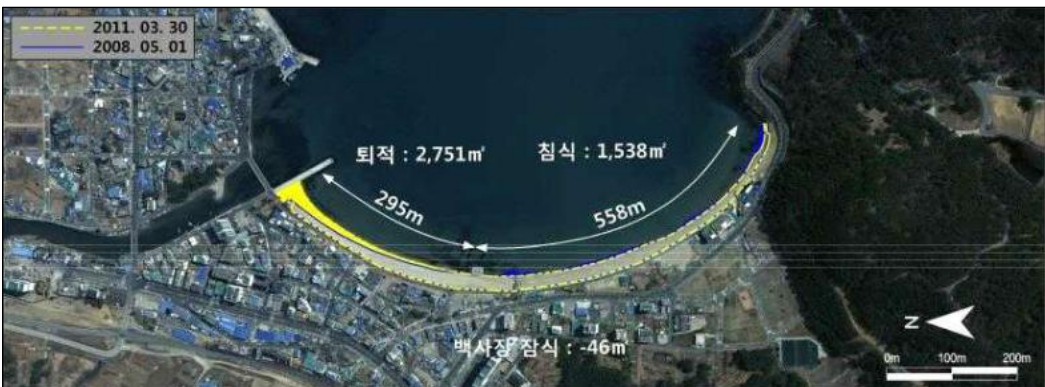
○ 1996년도는 1975년도에 비해 호안이 건설되고 배후지 개발이 진행되어 안전이 전진함

○ 2008년도는 1996년도에 비해 호안이 정비되었으며, 안전이 후퇴함

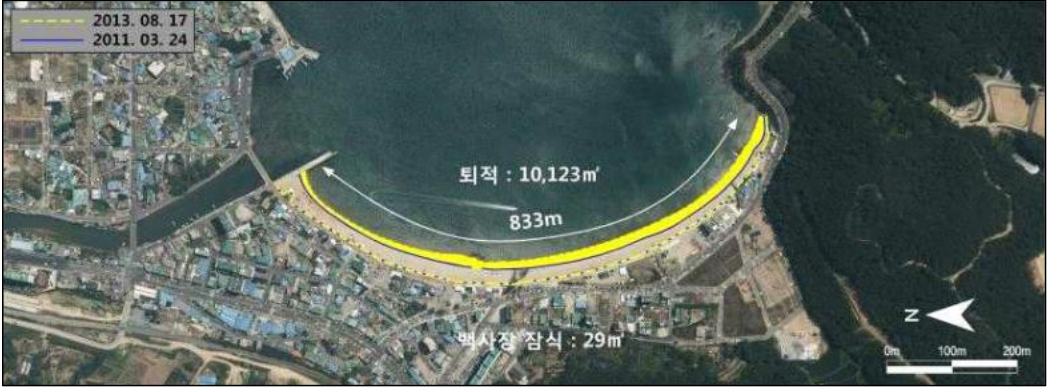
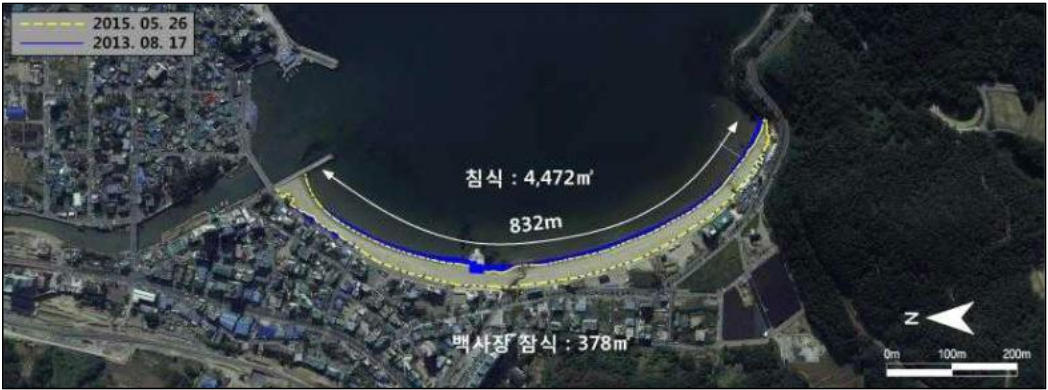
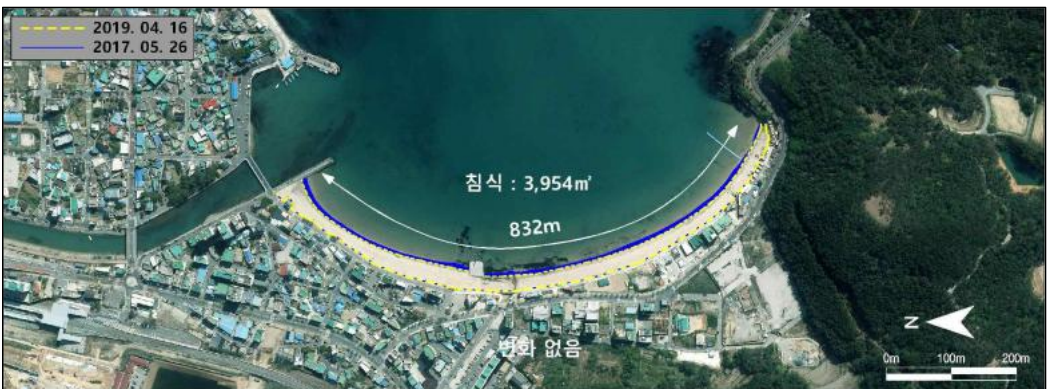
○ 2015년에는 북측구간의 호안이 공사중이었으며, 2017년에는 남측에 해안진입로가 건설됨

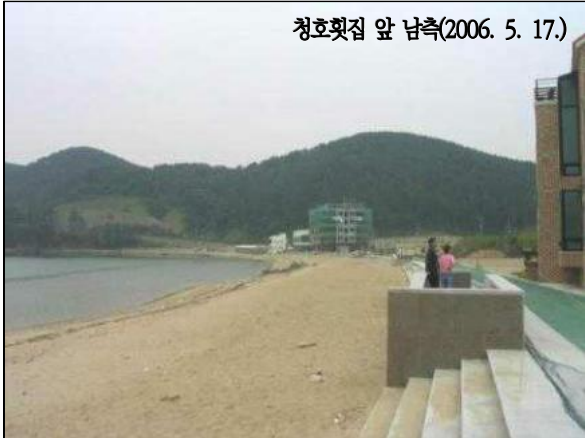
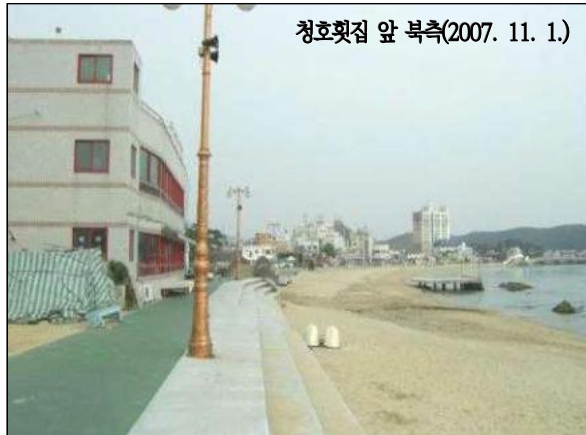
<p>청호횃집 앞 남측(2006. 5. 17.)</p>		
뚜렷한 해빈변화는 없으며, 친수성 호안 정비공사가 진행됨

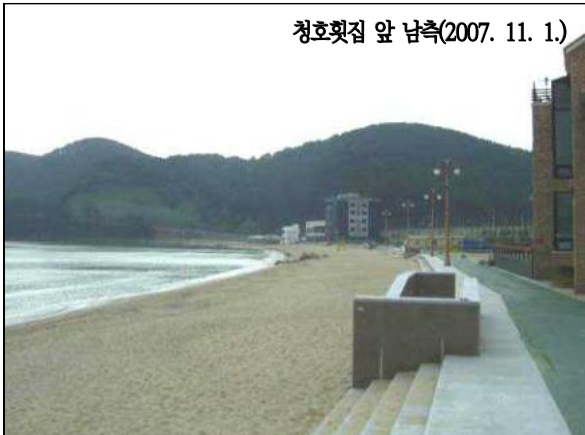
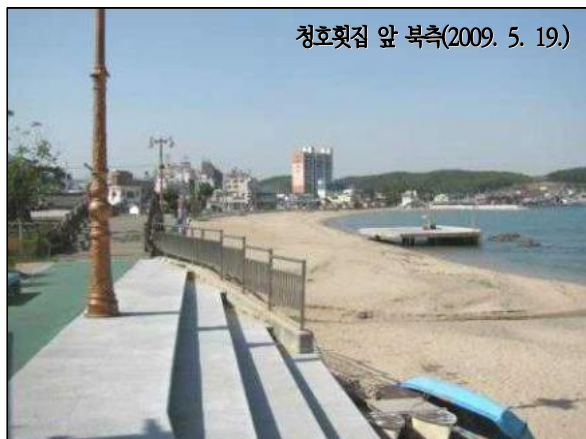
<p>청호횃집 앞 남측(2007. 11. 1.)</p>		
북측과 중앙 해안은 큰 변화가 없으나, 남측 해안의 해빈폭이 감소함

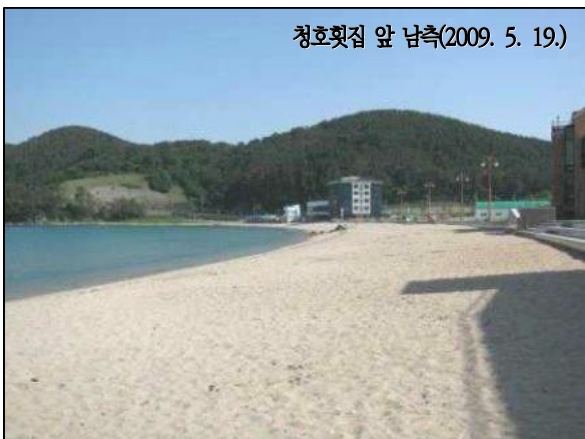
<p>청호횃집 앞 남측(2009. 5. 19.)</p>		
중앙과 남측 해빈은 전년과 비교하여 큰 변화는 없으나, 북측구간 방사제 전면의 백사장 해빈 폭이 증가하고 해빈경사가 완만해짐

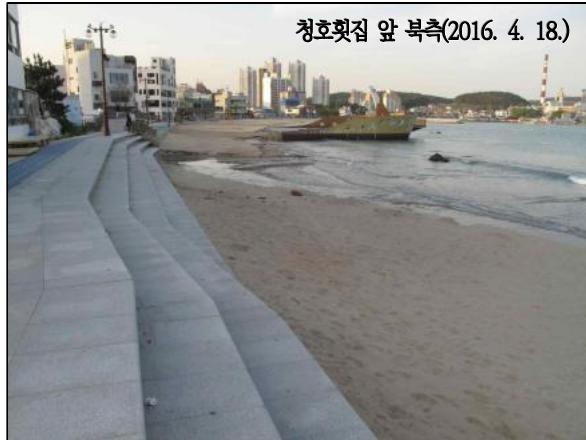
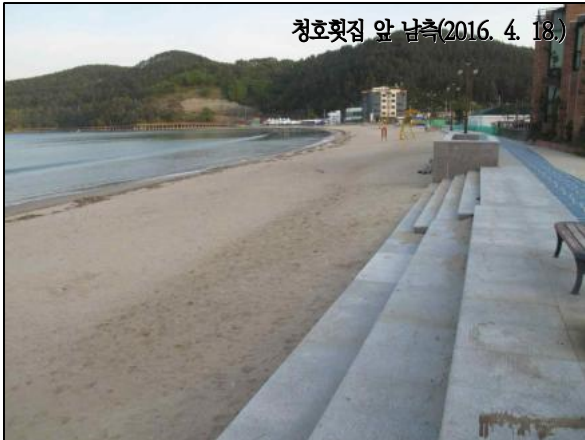
<p>청호윗집 앞 남측(2016. 4. 18.)</p>		
중양에 설치된 이벤트 광장 주변의 모래가 유실됨

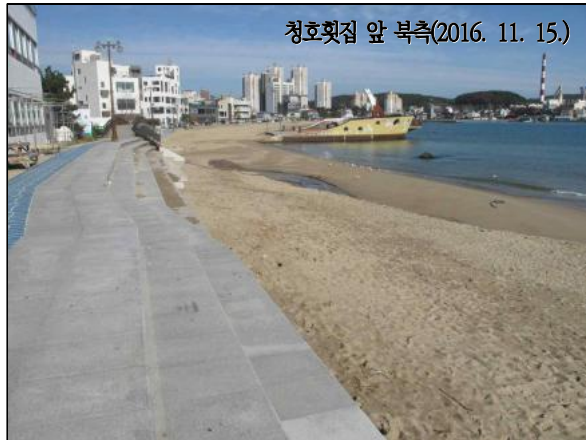
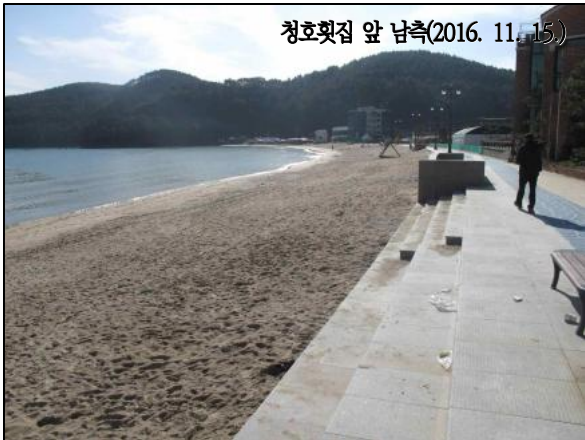
<p>청호윗집 앞 남측(2016. 11. 15.)</p>		
중양구간 소하천 하구에 모래 유실 방지용 제방이 설치됨

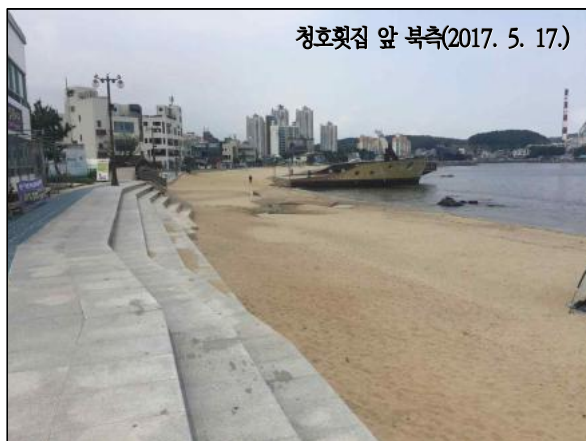
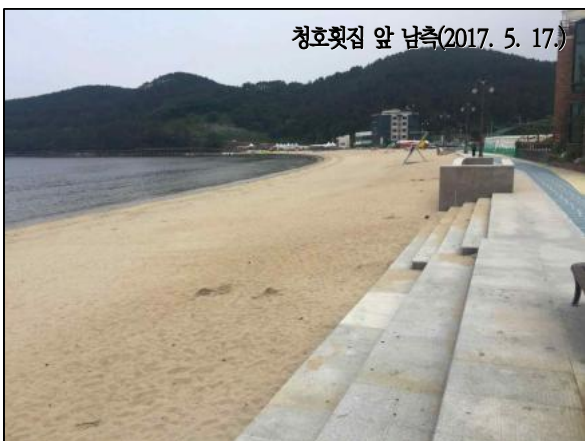
<p>청호윗집 앞 남측(2017. 5. 17.)</p>		
남측구간 호안 전면에 모래 퇴적이 진행되었으며, 중양구간 노후화된 교량 및 산책로의 보수공사가 진행됨

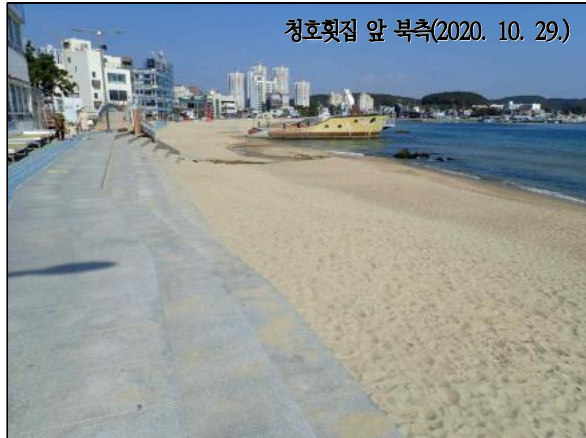
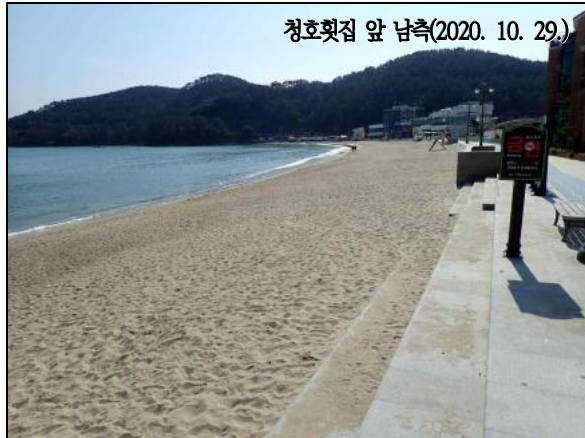
<p>청호윗집 앞 남측(2020. 10. 29.)</p>		
제10호 태풍 “하이선”의 영향으로 남측구간에 시설물 파손이 발생함

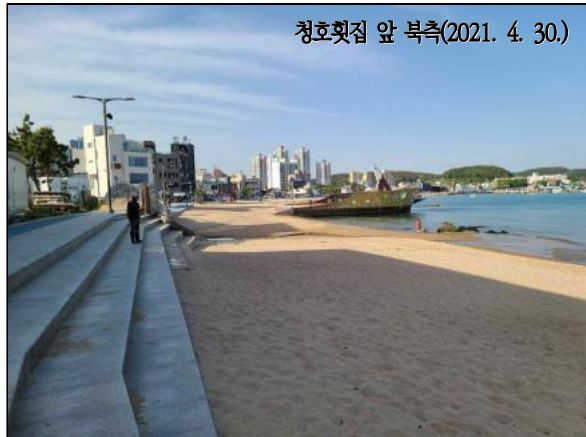
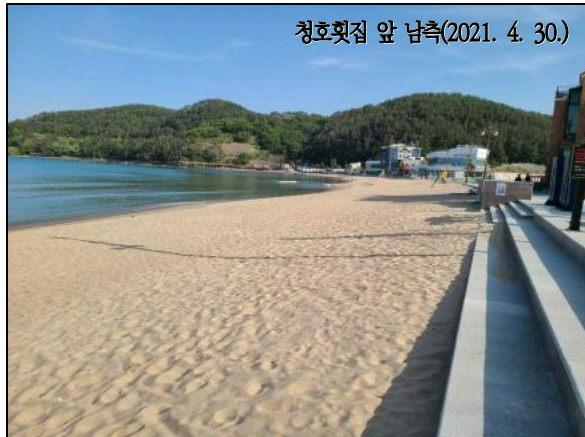
<p>청호윗집 앞 남측(2021. 4. 30.)</p>		
전년도 조사와 비교하여 중앙구간 호안 전면에 모래 퇴적이 발생

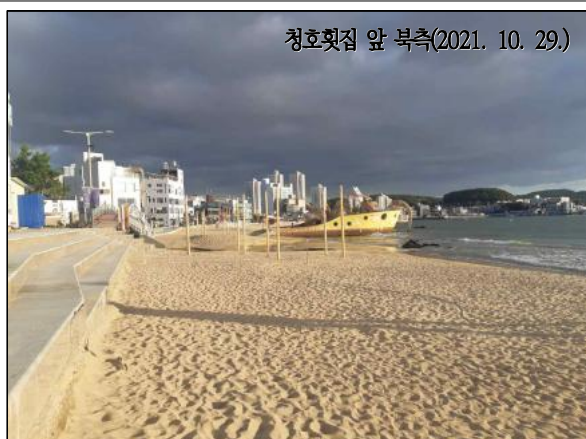
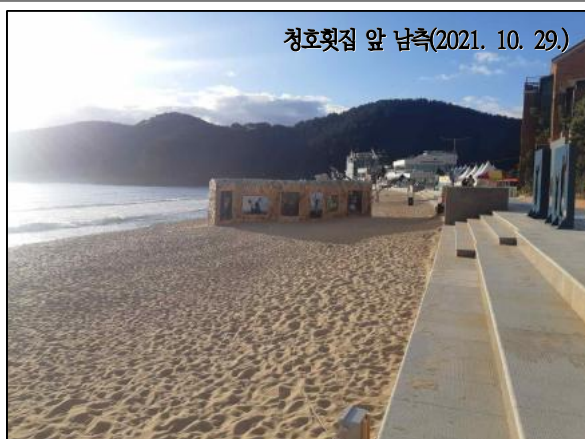
<p>청호윗집 앞 남측(2021. 10. 29.)</p>		
태풍에 의한 호우의 영향으로 일광천 주변 모래 유실이 발생함

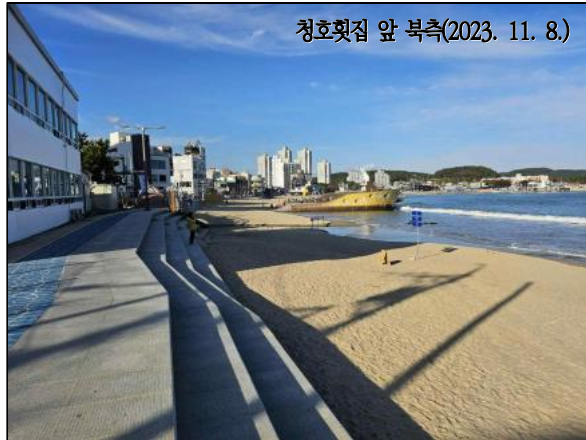
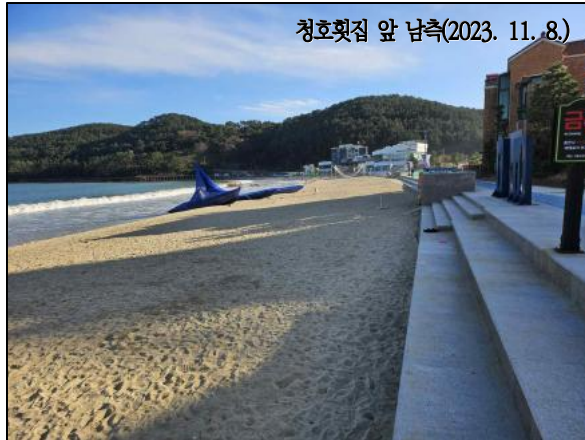
청호횃집 앞 북측(2023. 11. 8.)		청호횃집 앞 남측(2023. 11. 8.)		
1차 조사대비 2차 조사 시 북측구간 해변도로 전면에서 모래 분포 감소				
공 란

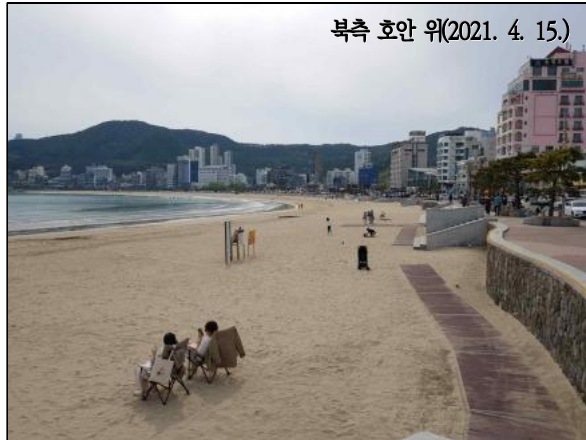
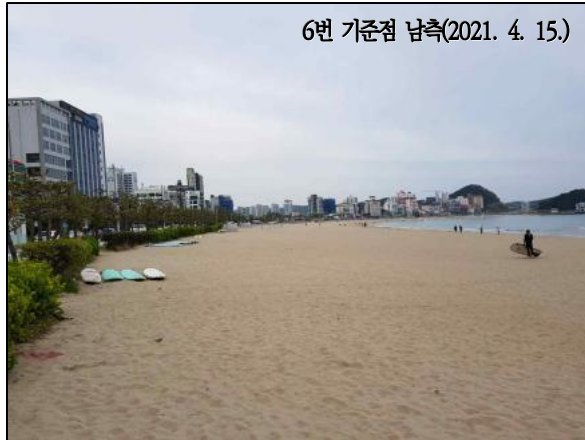
지역명	해운대구 송정	분류번호	부산-해운대-02	22/25
<p>북측 호안 위(2021. 4. 15.)</p>

<p>전년 대비 동측 해안진입로 구간 해변폭 및 단면적 증가함</p>				
<p>북측 호안 위(2021. 10. 27.)</p>

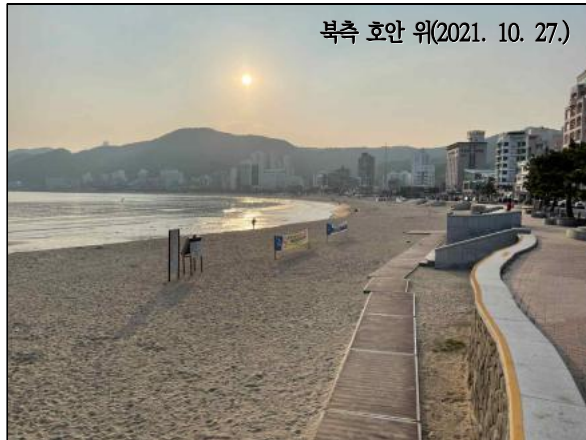
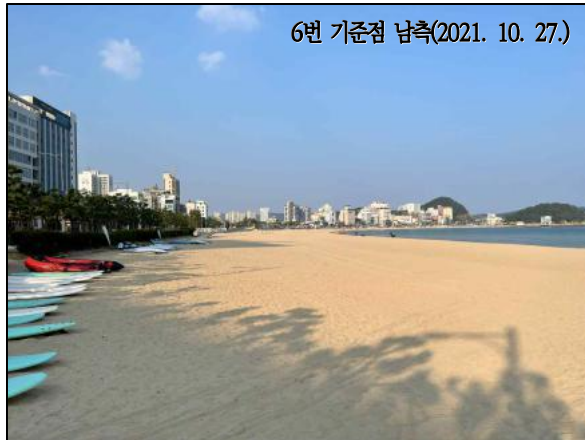
<p>서측구간 관광객 휴게시설 제거 및 백사장 복원</p>				
<p>북측 호안 위(2022. 6. 3.)</p>

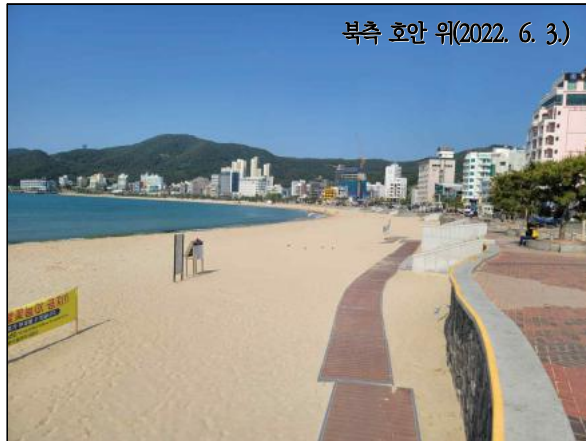
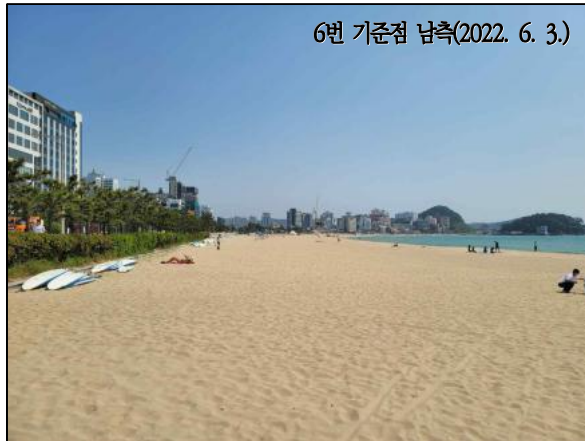
<p>6번 기준점 남측(2022. 6. 3.)</p>

<p>전년대비 중앙 및 남측구간에서 해변폭 및 단면적이 감소함</p>

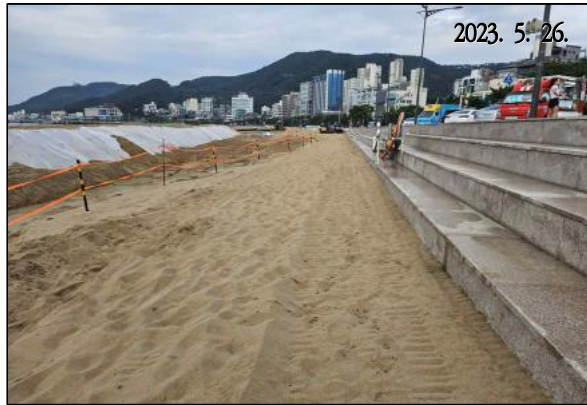
지역명	해운대구 송정	분류번호	부산-해운대-02	24/25
<div>2022년</div>  				
위성영상				
<div>  </div>				
① 북측구간 1차 조사 대비 2차 조사 시 계단식 호안전면 모래 분포 증가				
<div>

</div>				
② 중앙구간(3번 기선 주변) 1차 조사 시 해변 정비(양빈)		③ 남측구간(6번 기선) 2차 조사 시 해변 상태 양호		
<div><ul style="list-style-type: none">○ 2023년 단면측량결과, 전년 대비 평균 해변폭 2.2m, 평균 단면적 6.5㎡가 증가하였으며, 전 빈기울기는 평균 9.8°로 전년 대비 0.9° 급해짐○ 제3차 연안정비사업으로 돌제 100m, 양빈 300,000m³ 계획됨</div>

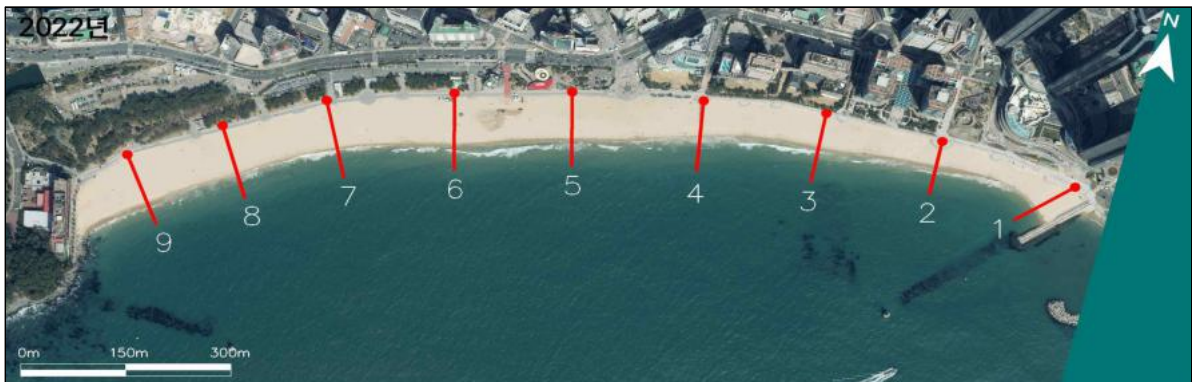
분석	<div>○ 2014년 및 2015년도에 대규모 양빈이 수행되어 해빈폭 및 단면적이 증가함</div> <div>○ 2016년도 태풍 찬홈, 고니의 영향으로 시설물 파손 및 모래 유실이 발생함</div> <div>○ 2023년 단면측량결과, 전년 대비 평균 해빈폭 2.1m가 증가, 평균 단면적 0.5 ㎡가 감소하였으며, 전빈기울기는 평균 9.7°로 전년 대비 1.4° 급해짐</div> <div>○ 3번 기선에서 해빈폭 6.1m 증가, 3번 기선에서 단면적 9.5㎡가 감소하여 대상지역내 최대 증감폭을 나타냄</div>

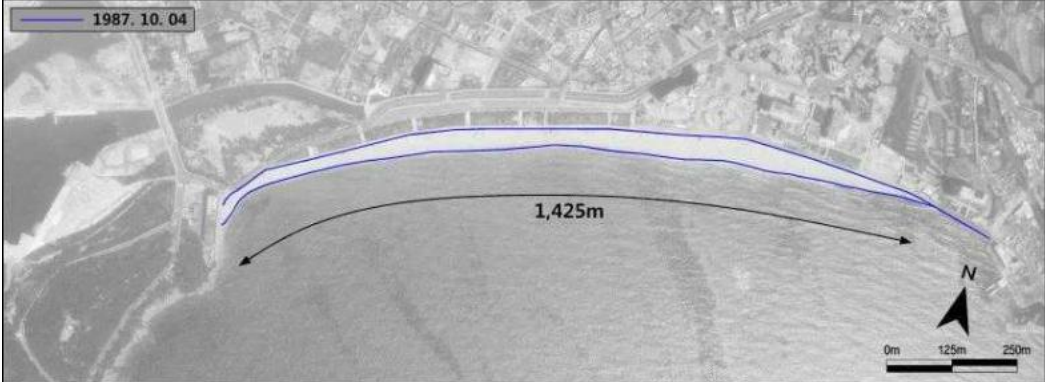
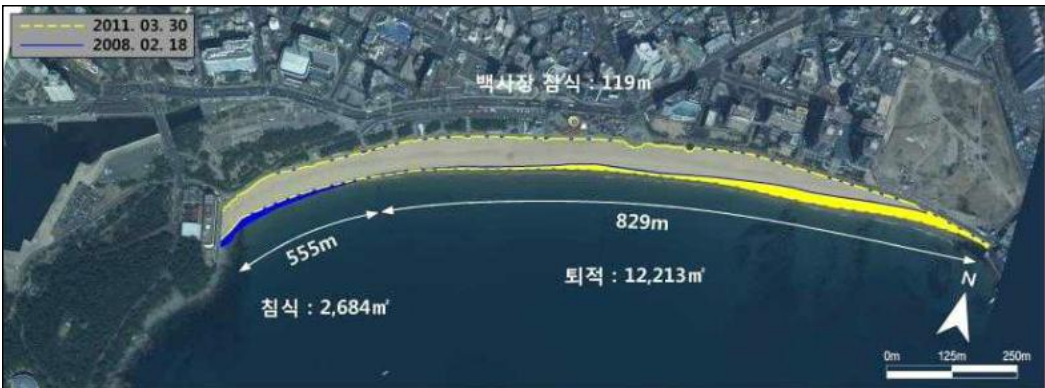
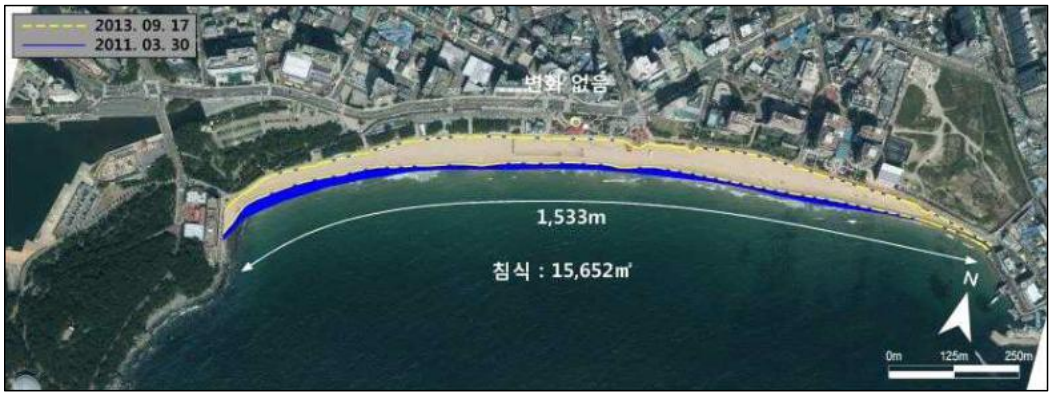
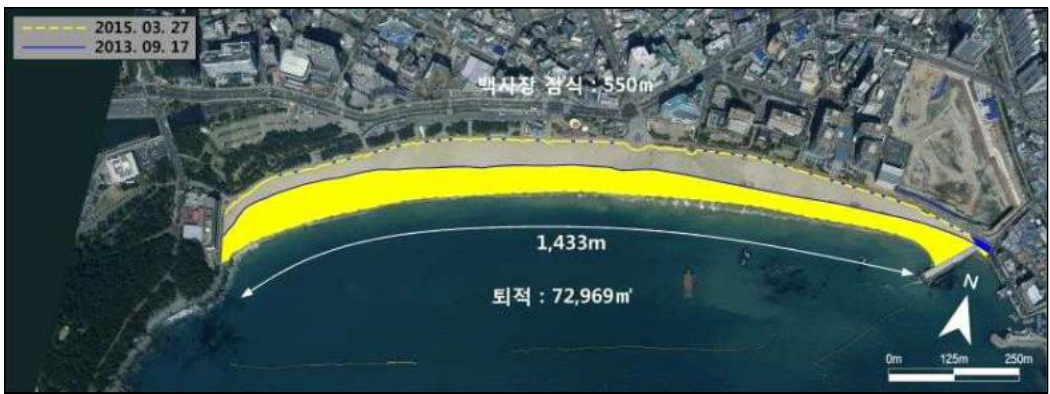
- 2003년도에는 직립호안의 건설로 인하여 안선이 전진함
- 2008년도에는 연안정비사업으로 인해 배후지가 변화함
- 2015년도에는 동측에 돌제가 설치되었으며 양빈으로 인하여 백사장면적이 크게 증가함
- 2019년도에는 해수욕장 전면의 친수공간이 증축되어 백사장을 잠식함
- 2021년도에는 전빈부(swash zone) 모래유실로 백사장면적이 감소함

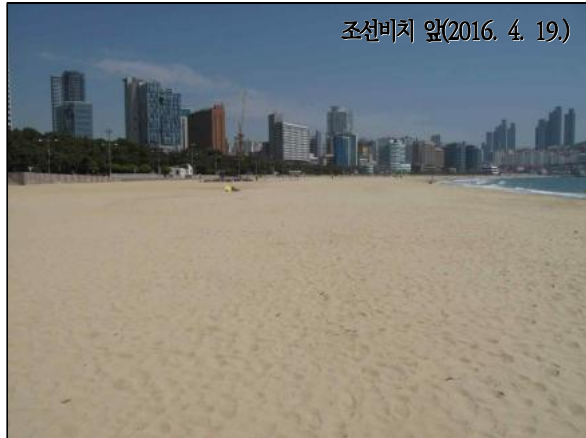
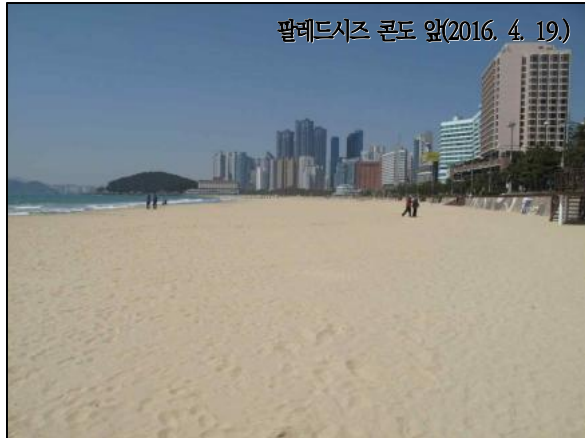
지역명	해운대구 해운대	분류번호	부산-해운대-01	31/38
<div>조선비치 앞(2016. 4. 19.)</div>

동측 돌제 설치구간에 많은 양의 모래가 퇴적되어 단면적이 크게 증가함				
<div>조선비치 앞(2016. 11. 15.)</div>

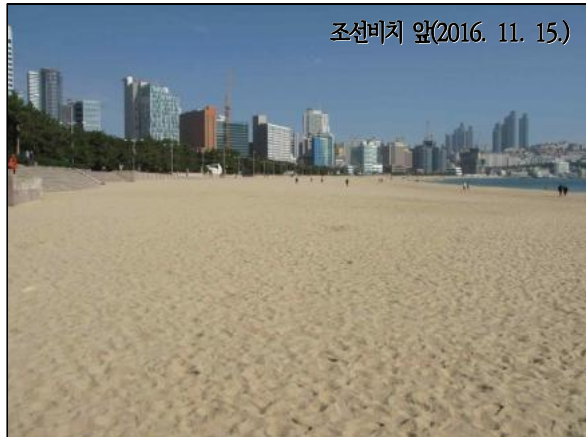
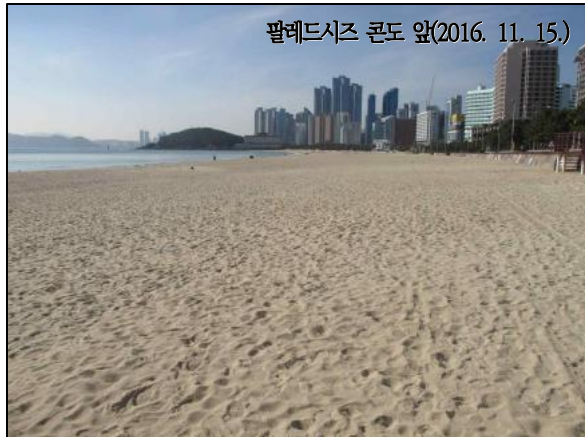
10월 초 내습한 태풍 피해 복구가 완료되었으나, 동측 돌제 일부가 파손된 채 방치되어 있음				
<div>조선비치 앞(2017. 5. 17.)</div>

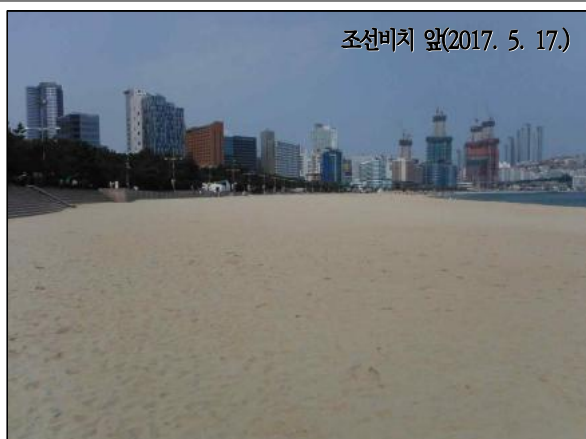
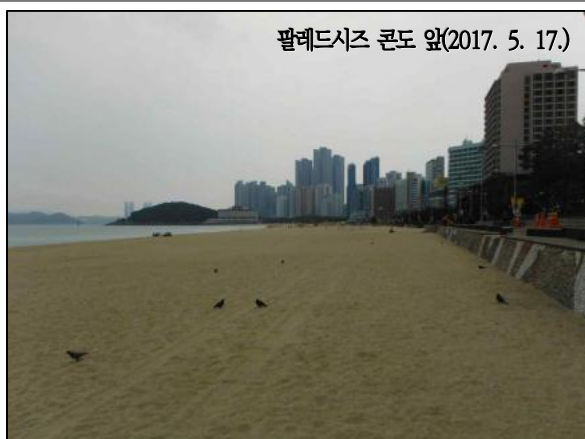
동측구간 돌제 전면에 모래 퇴적으로 해변폭이 증가하였으며, 파손된 호안의 보수공사가 진행됨

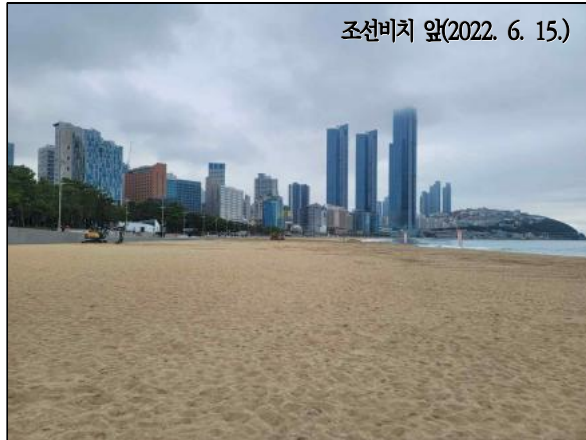
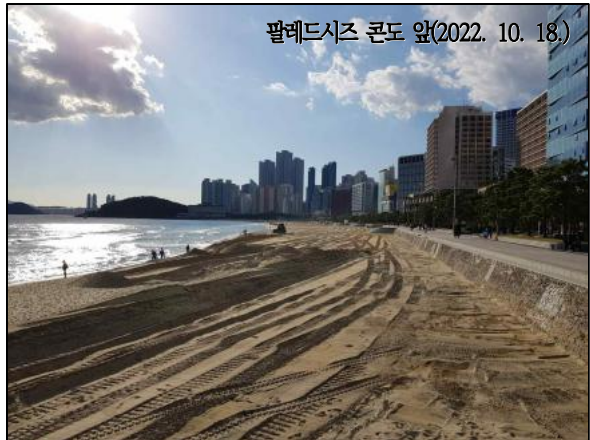
지역명	해운대구 해운대	분류번호	부산-해운대-01	35/38
<p>조선비치 앞(2022. 6. 15.)</p>

<p>팔레드시즈 콘도 앞(2022. 6. 15.)</p>  		
<p>전년 대비 중앙 및 서측구간에서 단면적이 감소함</p>				
<p>조선비치 앞(2022. 10. 18.)</p>  		<p>팔레드시즈 콘도 앞(2022. 10. 18.)</p>

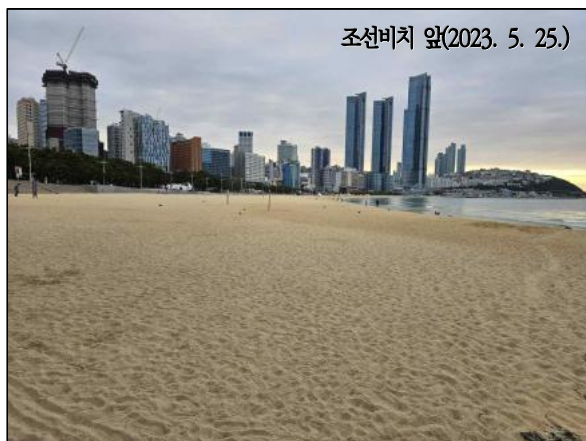
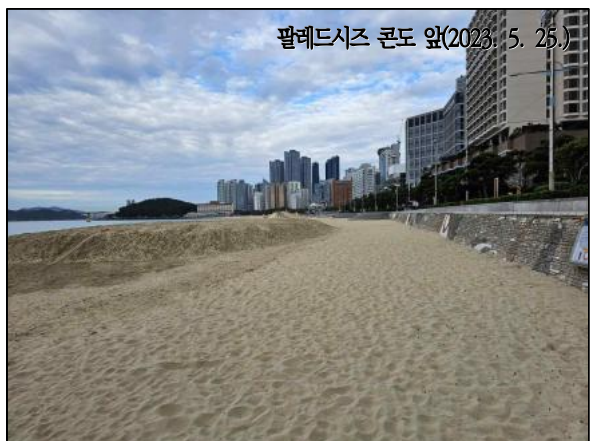
<p>전년대비 동측 및 중앙구간에서 해변폭이 증가함</p>

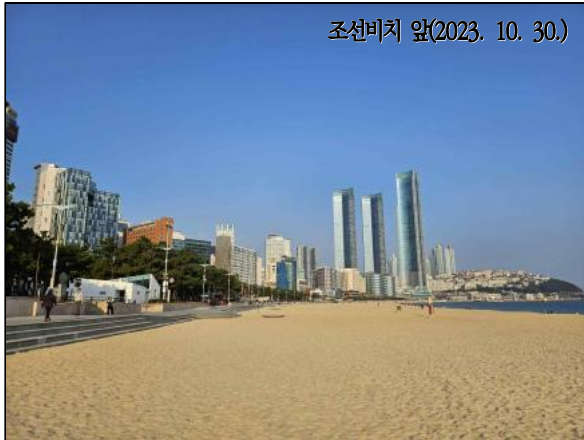
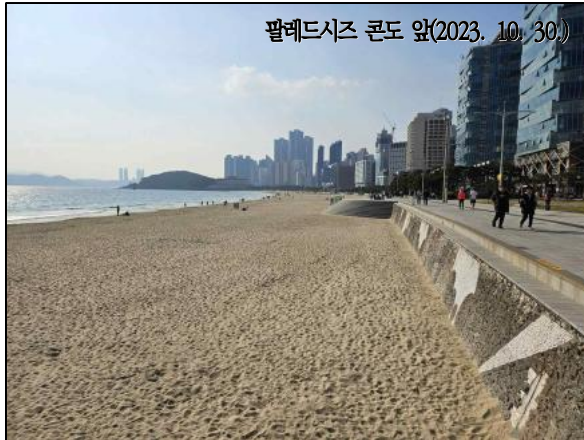
지역명	해운대구 해운대	분류번호	부산-해운대-01	36/38
<div>조선비치 앞(2023. 10. 30.)</div>

1차 조사 시 동측구간에서 해변 정비가 진행됨				
공 란

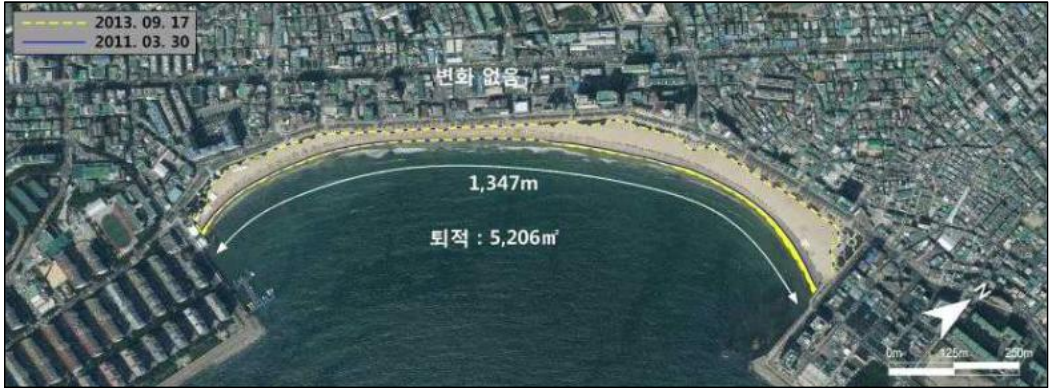
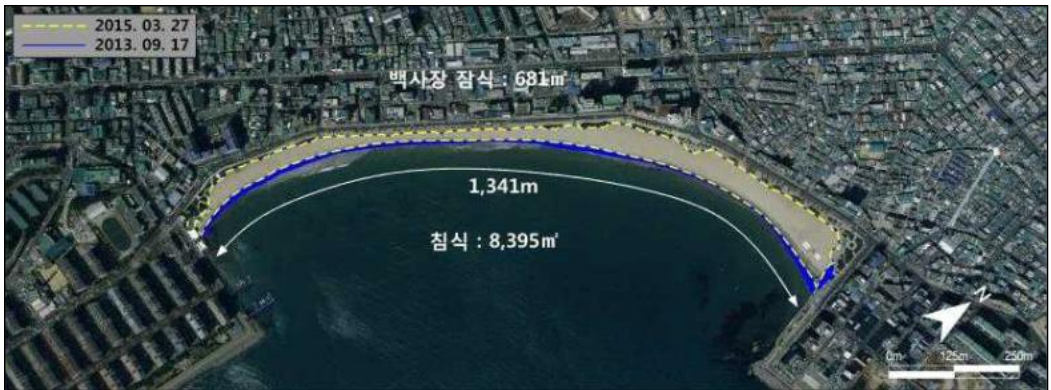
<ul style="list-style-type: none">○ 2001년은 1987년도에 비해 해안도로가 건설되어 안전이 전진함○ 2008년에는 친수호안이 건설되었으나 2011년도에는 배후지 변화가 미미함○ 2015년에는 해수욕장 북측에 친수공간이 형성되어 백사장을 잠식함○ 2019년에는 남측구간의 친수공간이 건설됨									
기간	백사장면적			백사장잠식		순침퇴적		변화폭 (m)	연변화율 (%/yr)
	전(㎡)	후(㎡)	변화량(㎡)	잠식면적 (㎡)	잠식폭(m)	침퇴적면적 (㎡)	침퇴적폭 (m)		
1987~2001	54,772	51,235	-3,537	11,291	8.2	7,754	5.6	-2.6	-0.5
2001~2008	51,235	50,942	-293	2,242	1.6	1,949	1.4	-0.2	-0.1
2008~2011	50,942	57,103	6,161	896	0.6	7,057	5.1	4.5	4.0
2011~2013	57,103	62,309	5,206	0	0.0	5,206	3.8	3.8	4.6
2013~2015	62,309	53,233	-9,076	681	0.5	-8,395	-6.1	-6.6	-7.3
2015~2017	53,233	-	-	3,227	2.3	-	-	-	-
2017~2019	-	63,890	-	-1,824	-1.3	-	-	-	-
2019~2021	63,890	56,478	-7,412	-1,115	-0.8	-8,527	-6.2	-5.4	-5.8
1987~2021	54,772	56,478	1,706	15,398	11.1	17,104	12.4	1.2	0.1
※ 2017년도는 양빈작업으로 인하여 백사장면적 계산 제외

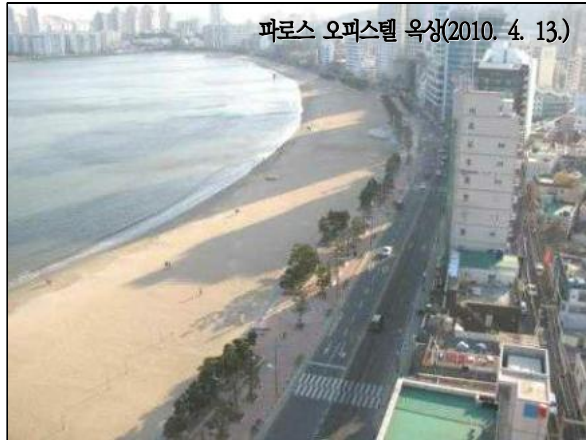
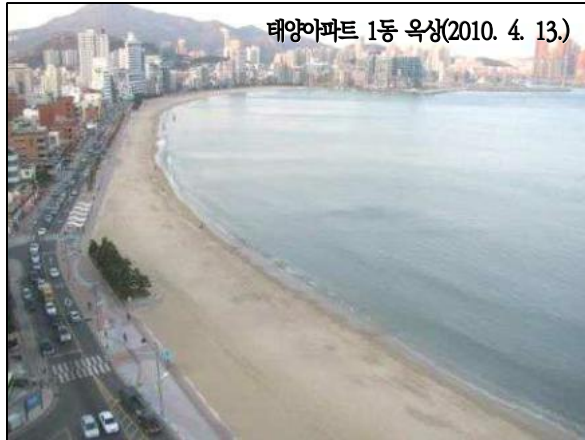
지역명	수영구 광안리	분류번호	부산-수영-01	27/37
<p>파로스 오피스텔 옥상(2010. 4. 13.)</p>

<p>집중호우시 백사장 유실 방지를 위하여 북측 상습침수지역에 우수배제시설 설치가 진행되고 있으며, 호안에 유도수로 2개 및 횡단측구 10개의 설치가 진행됨</p>				
<p>파로스 오피스텔 옥상(2010. 9. 30.)</p>

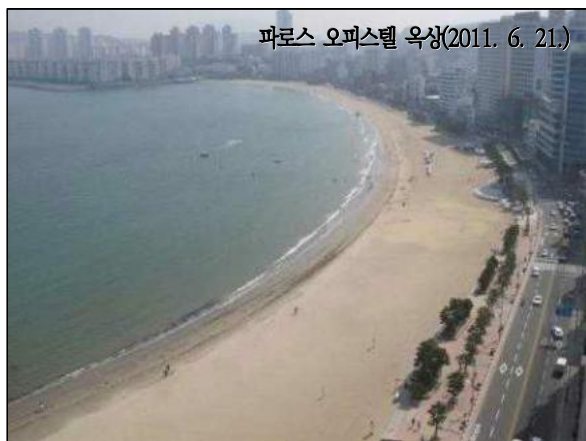
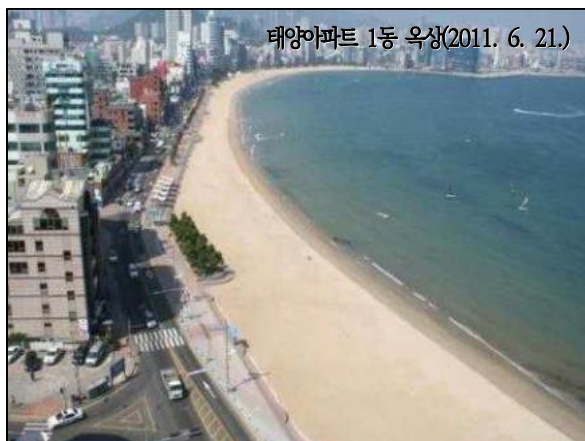
<p>'10년 4월 조사 당시 진행되었던 모든 공사가 완료됨</p>				
<p>파로스 오피스텔 옥상(2011. 6. 21.)</p>

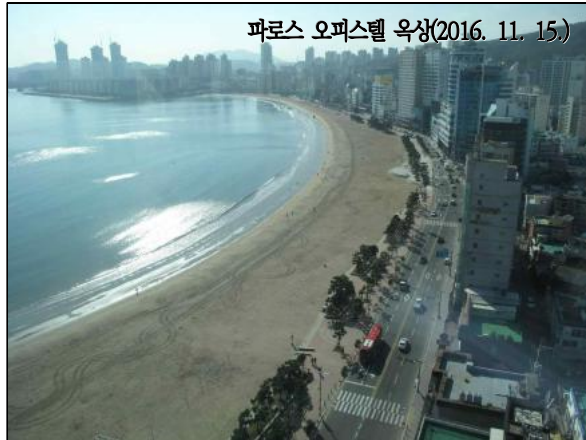
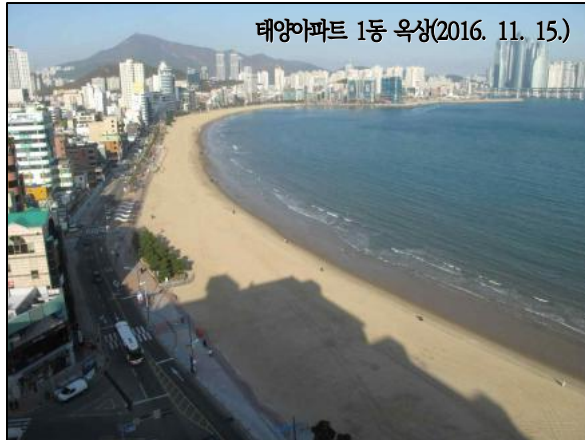
10월 초 내습한 태풍의 영향으로 친수시설의 파손이 발생하여 긴급 복구공사가 진행중임				
<p>파로스 오피스텔 옥상(2017. 5. 17.)</p>
