2023년 연안침식 실태조사

[부산광역시]

2023. 12

해양수산부

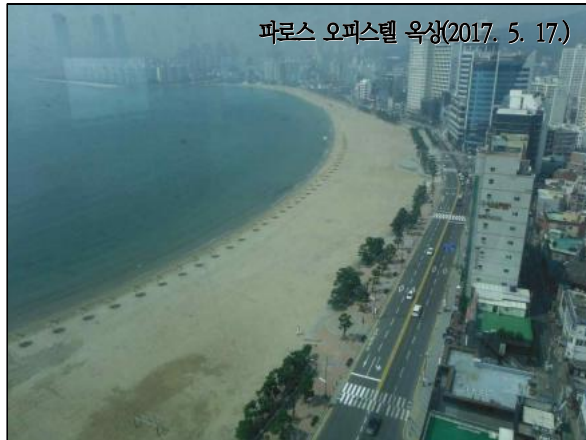
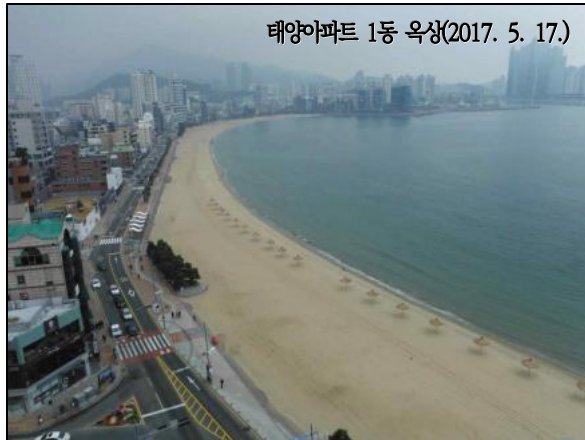
남측구간에 관광객 편의 증대를 위한 친수공원화 사업이 시행중임				
<p>파로스 오피스텔 옥상(2017. 9. 16.)</p>

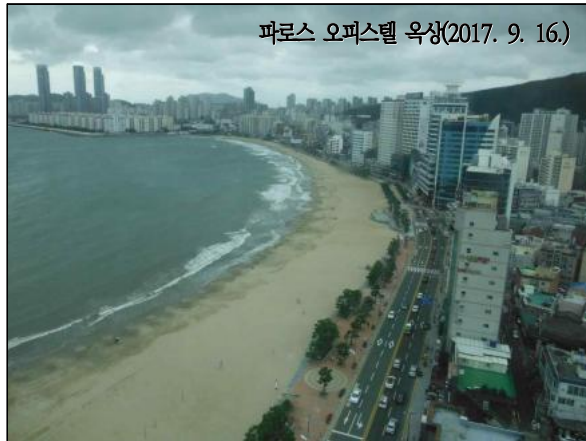
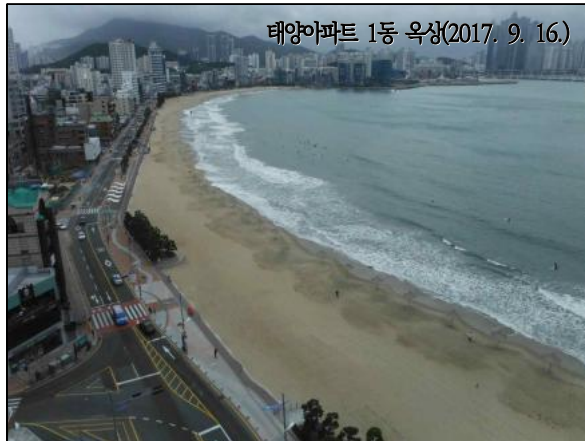
남측구간에서는 친수공원화 사업이 진행중이며, 1차 조사시와 비교하여 북측구간의 단면적이 크게 감소함

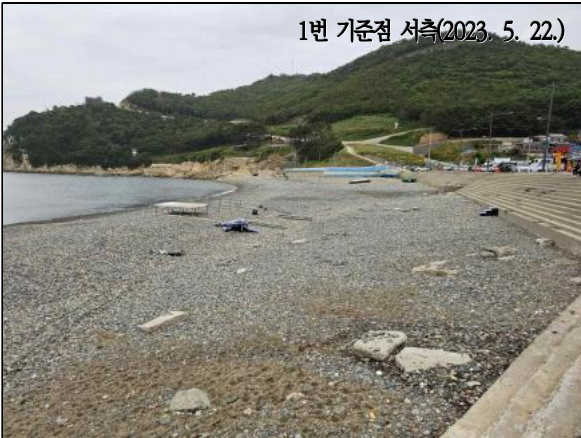
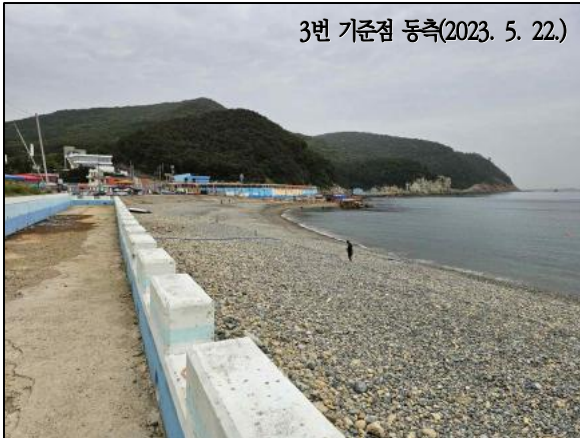
전년대비 전반적으로 단면적이 증가함				
<div>1번 기준점 서측(2023. 10. 29.)</div>

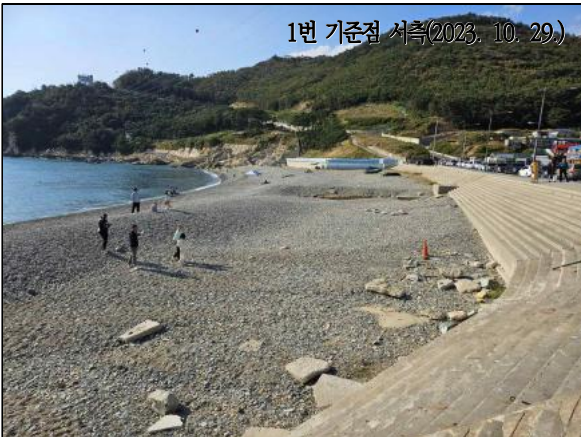
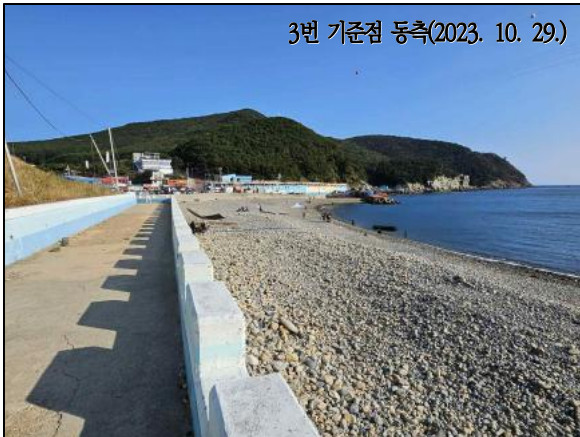
2차 조사 시 동측구간에서자갈 분포 증가, 서측구간은유사함				
공 란

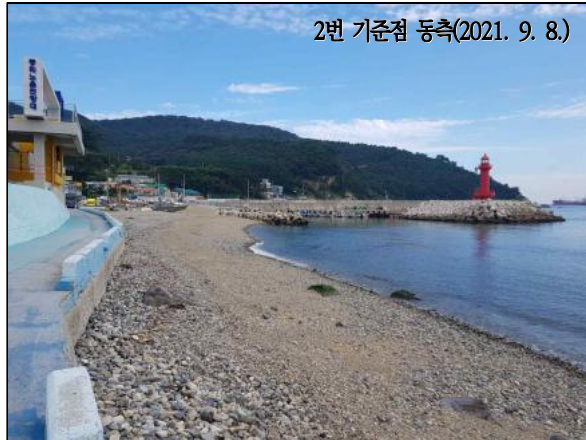
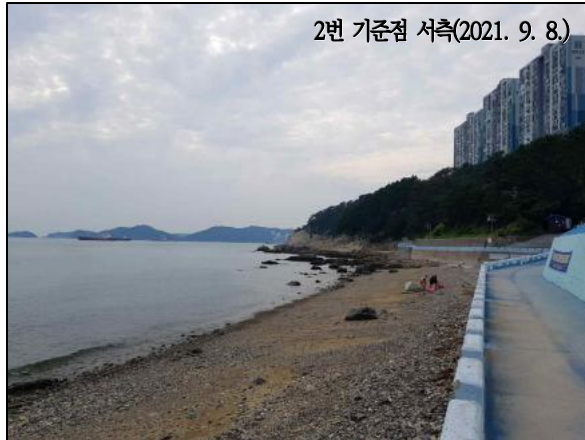
<p>2번 기준점 서측(2021. 9. 8.)</p>		
1차 조사시와 비교해 전구간에서 몽돌이 유실되어 단면적이 감소함

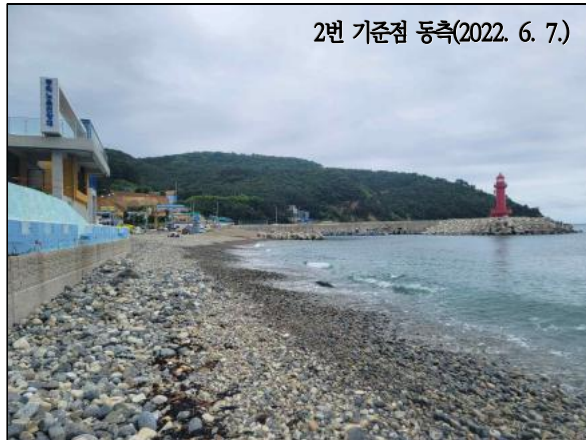
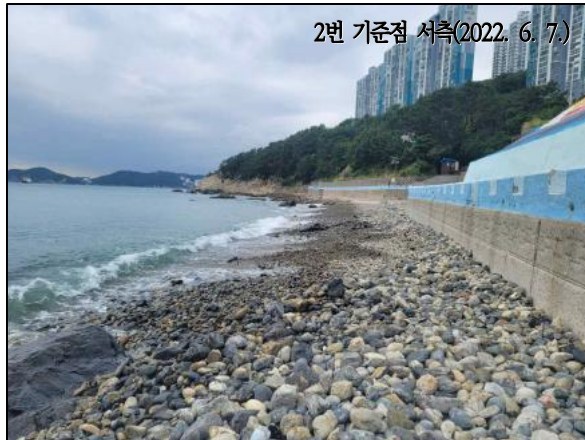
<p>2번 기준점 서측(2022. 6. 7.)</p>		
전년대비 전반적으로 단면적이 감소함

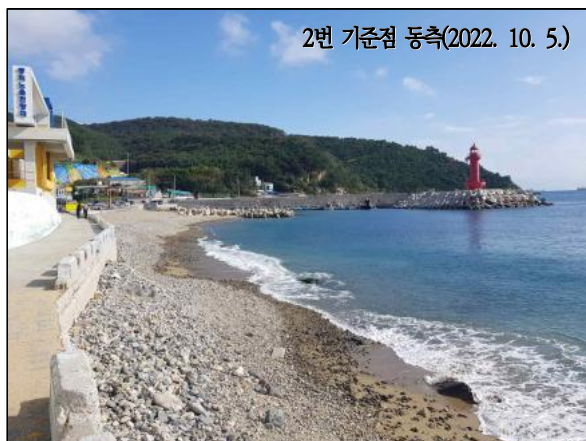
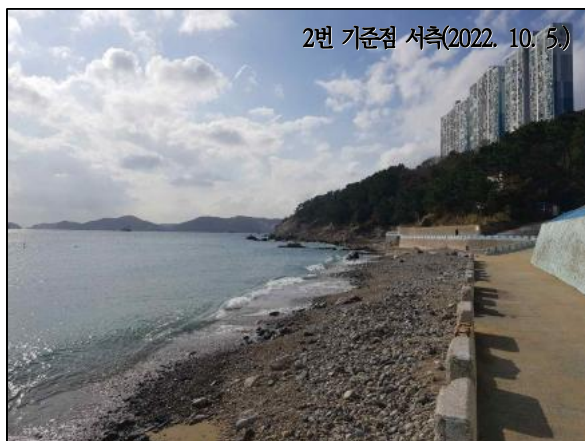
<p>2번 기준점 서측(2022. 10. 5.)</p>		
1차 조사대비 2차 조사시 전반적으로 자갈 분포가 감소됨

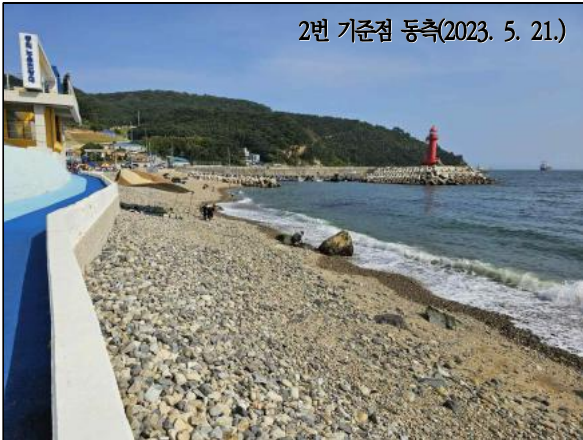
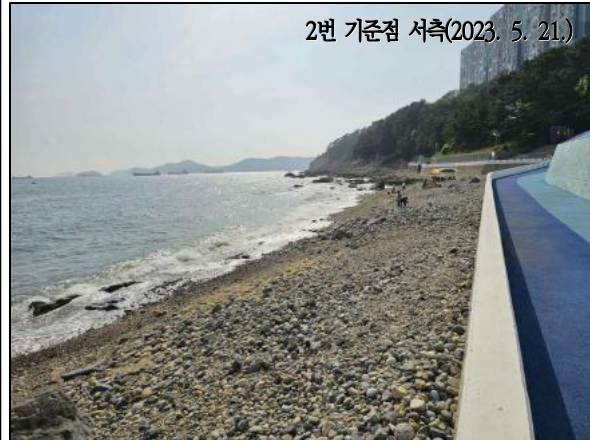
전년대비 전반적으로 해빈폭이증가함				
<div>2번 기준점 동측(2023. 10. 29.)</div>

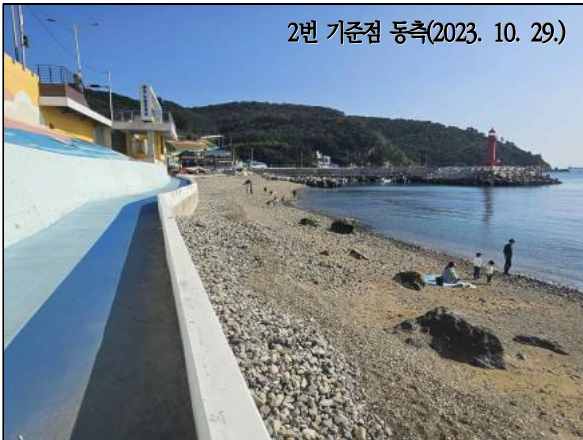
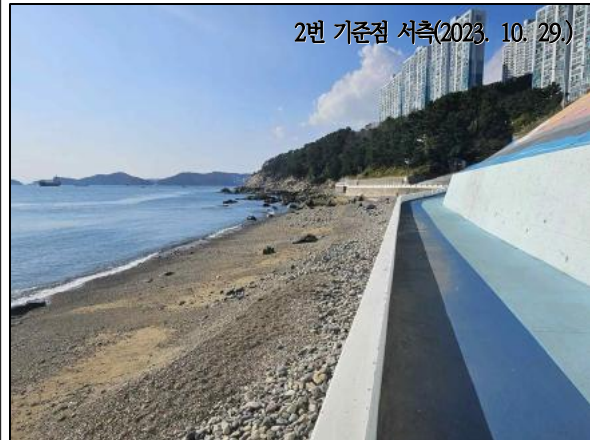
1차 조사대비 2차 조사 시 전반적으로 자갈 분포가 감소됨				
공 란

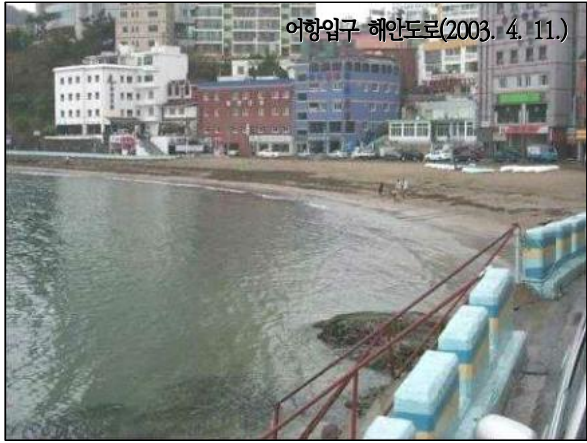
<p>어항입구 해안도로(2003. 4. 11.)</p> </div> <div>공 란</div> </div>				
과거 많은 관광객이 오는 해수욕장이었으나, 해안도로 및 주변 개발로 백사장 폭이 줄어들어 해수욕장 기능을 상실함				
<div> <div>

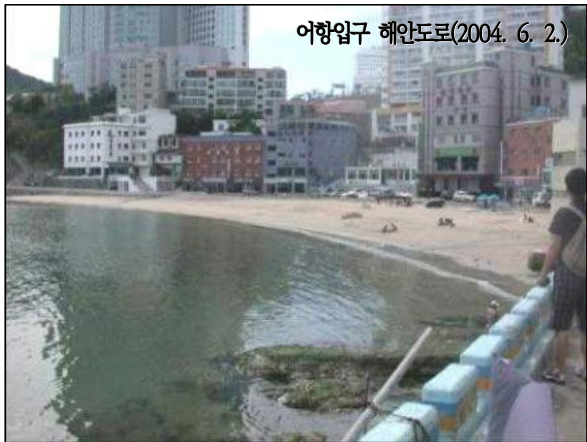
<p>어항입구 해안도로(2004. 6. 2.)</p> </div> <div>공 란</div> </div>				
연안정비사업을 시행 중에 있으며 백사장 전면에 잠제 및 이안제를 설치함				
<div> <div>

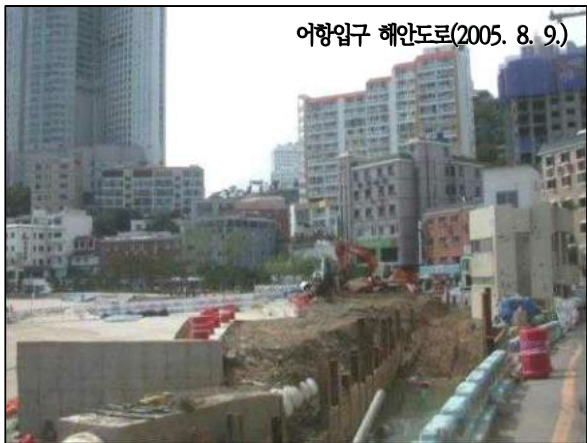
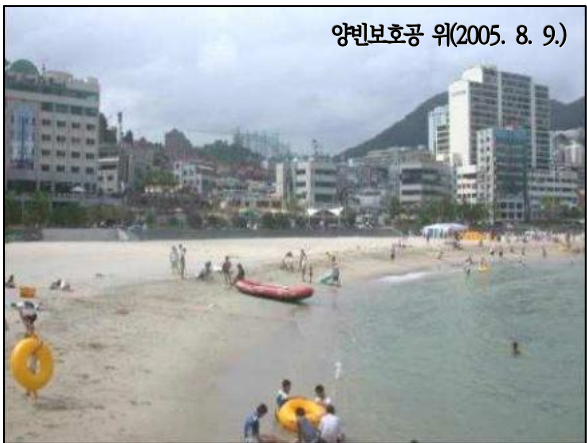
<p>양천보호공 위(2005. 8. 9.)</p> </div> </div>				
연안정비사업이 일부 완료되어 5년 만에 송도 해수욕장을 개장함

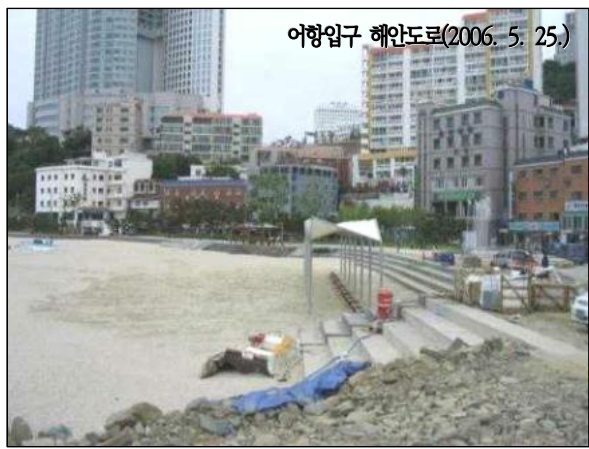
<p>양빈보호공 위(2006. 5. 25.)</p>		
소규모 어항공사 및 연안정비사업이 진행중임

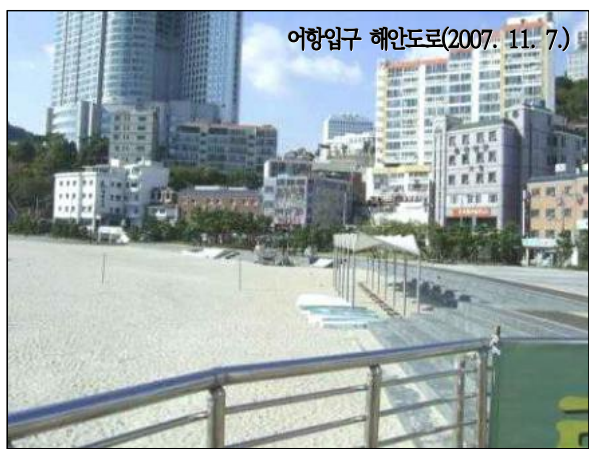
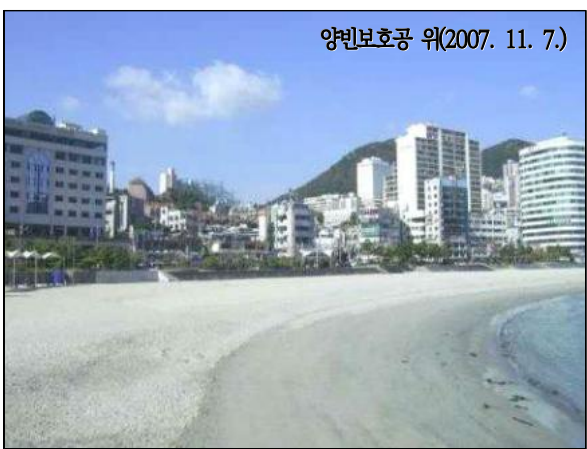
<p>양빈보호공 위(2007. 11. 7.)</p>		
연안정비사업이 완료되었으며, 전년과 비교하여 큰 변화는 없는 것으로 판단됨

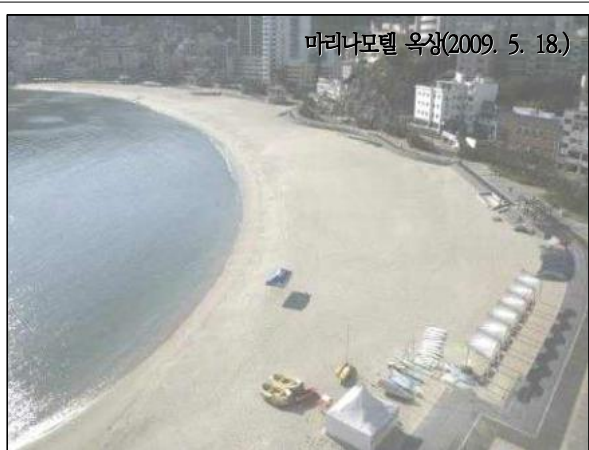
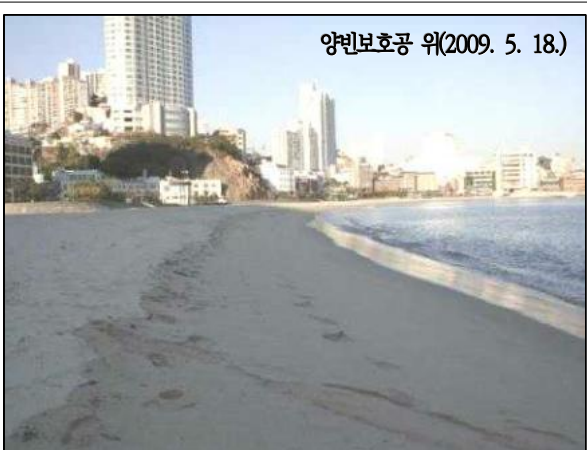
<p>양빈보호공 위(2009. 5. 18.)</p>		
전체적으로 큰 변화는 보이지 않으나, 1차 조사시보다 해변폭이 줄어들고 침식경향을 나타내어 향후 지속적인 관측이 요구됨

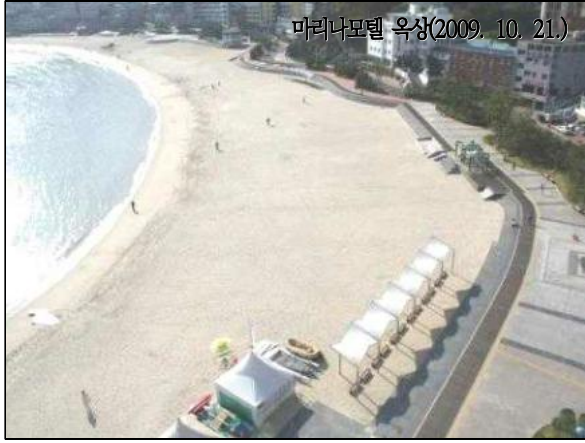
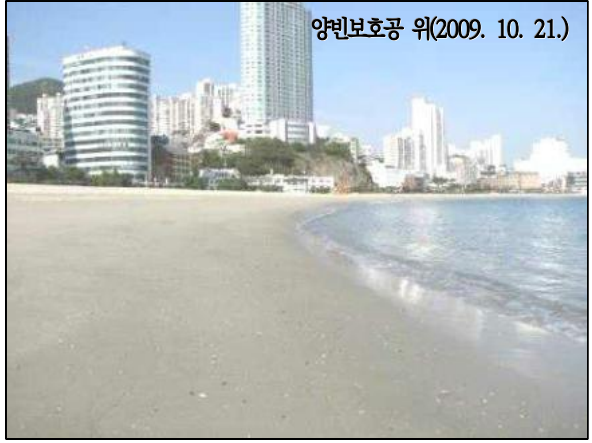
<p>양빈보호공원 위(2009. 10. 21.)</p> </div> </div> <p>전년과 비교하여 해변고 및 해변경사의 변화는 보이지 않으나 미미한 침식경향을 보이고 있으며, 백사장 중앙부에 양빈을 수행중임</p>				
<div> <div>   <p>마리나호텔 옥상(2010. 4. 13.)</p> </div> <div>

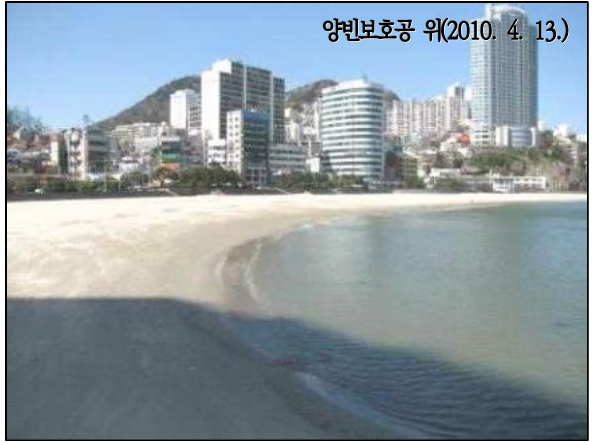
<p>양빈보호공원 위(2010. 4. 13.)</p> </div> </div> <p>전년과 비교하여 뚜렷한 변화 양상은 나타나지 않음</p>				
<div> <div>   <p>마리나호텔 옥상(2010. 9. 30.)</p> </div> <div>

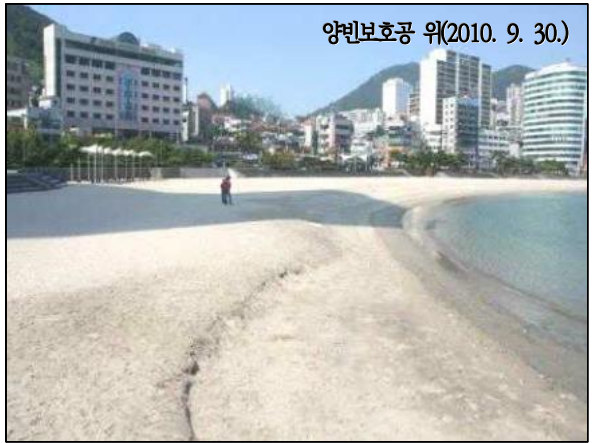
<p>양빈보호공원 위(2010. 9. 30.)</p> </div> </div> <p>'10년 4월 조사시와 비교하여 전구간에서 해변폭이 감소함</p>

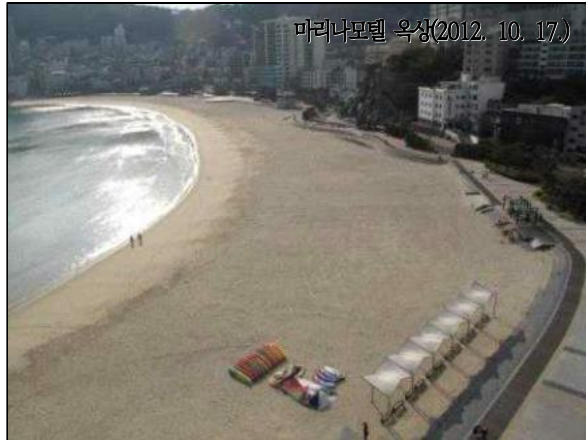
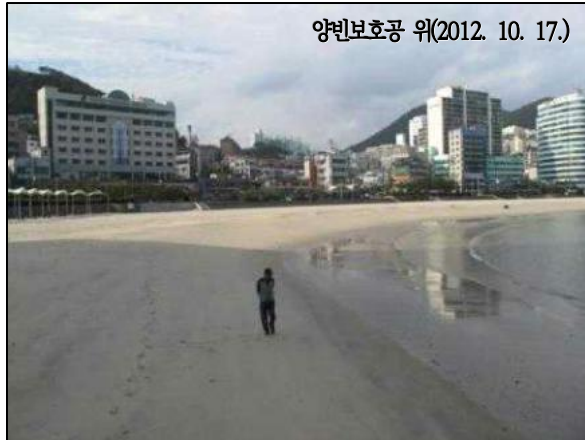
하계 및 추계에 내습한 태풍의 영향으로 1차 조사시와 비교하여 전구간 해빈폭이 감소함

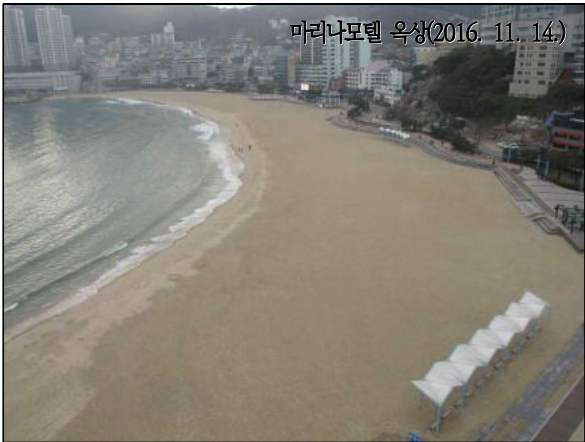
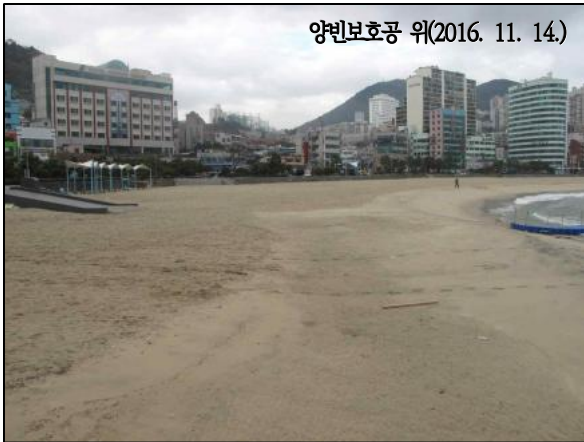
10월 초 내습한 태풍 차바의 영향으로 배후 시설물의 피해가 발생함

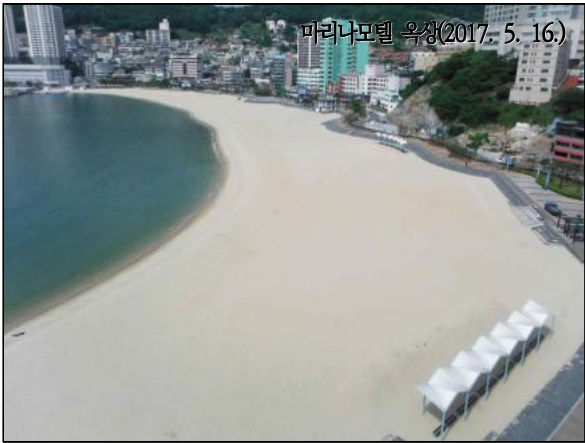
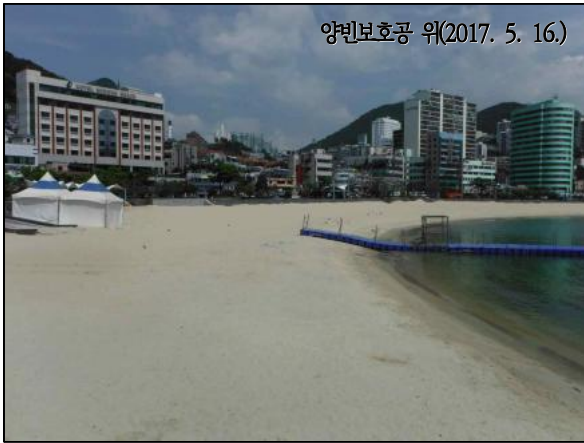
남측 양빈보호공 방파제 전면에 모래 유실로 인해 주변부에 암반이 드러남

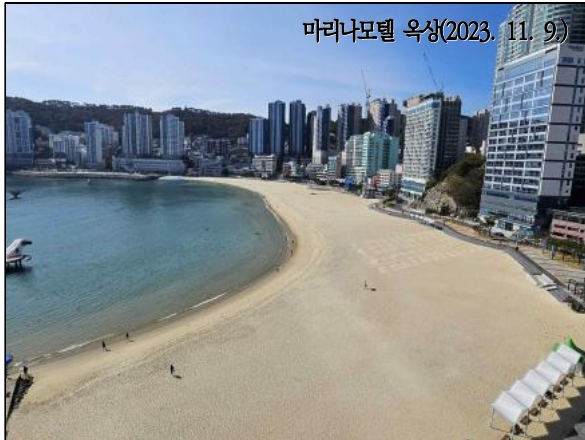
지역명	서구 송도	분류번호	부산-서구-01	32/34
<div>마리나호텔 옥상(2023. 11. 9.)</div>

1차 조사대비 2차 조사 시 서측구간에서단면적의 감소가 발생함				
<div>공 란</div>

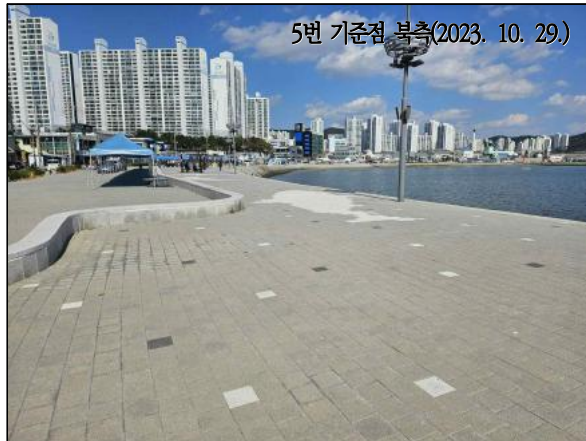
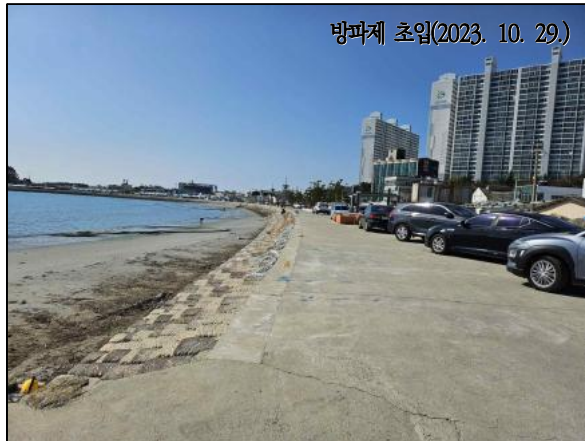
연안정비 및 친수공간 조성으로 해변 상태 및 주변 경관 양호함

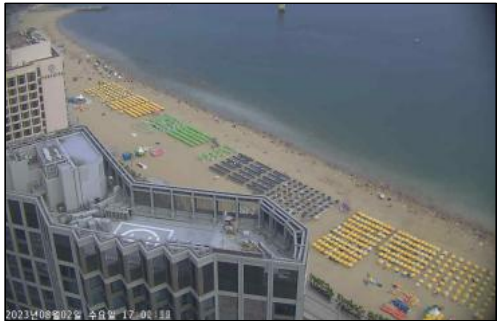
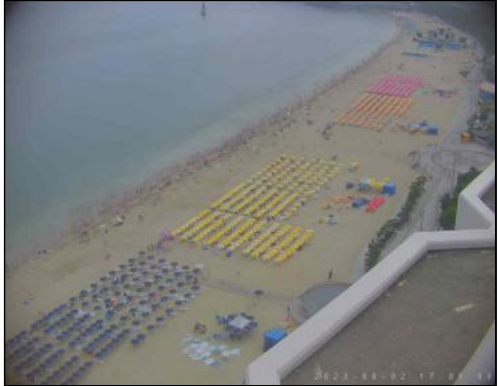
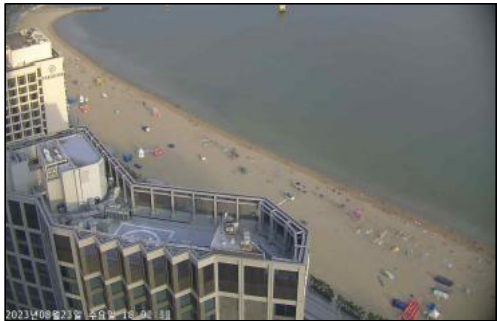
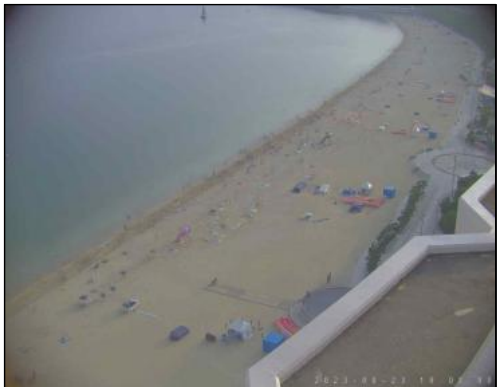
3) 해빈현황(단기 해빈변화 분석, 태풍 카눈)

내용	<ul style="list-style-type: none"> ○ 2023년 8월에 내습한 태풍 카눈의 영향으로 해수욕장 중앙 및 동측구간의 해안선이 후퇴함 ○ 태풍 카눈 내습 후 서측구간의 해빈폭은 변화가 미미하였으나, 중앙 및 동측구간의 해빈폭은 감소하였으며, 중앙구간에서 최대 약 13.5m 감소한 것으로 나타남

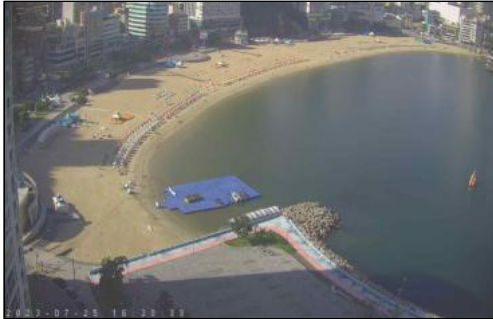
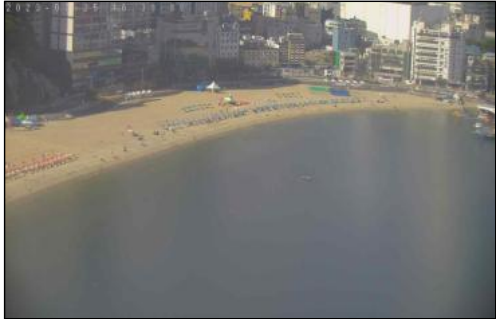
기간	2023. 7. 25. ~ 2023. 8. 25.	
2023/7/25 (내습 전)

내용	<ul style="list-style-type: none"> ○ 2023년 8월에 내습한 태풍 카눈의 영향으로 해수욕장 중앙구간의 해안선이 후퇴함 ○ 태풍 카눈 내습 후 북측 및 남측구간의 해변폭은 증가하였으나, 중앙구간의 해변폭은 감소하였으며, 최대 약 9.8m 감소한 것으로 나타남
