2023년 연안침식 실태조사

[울산광역시]

2023. 12

해양수산부

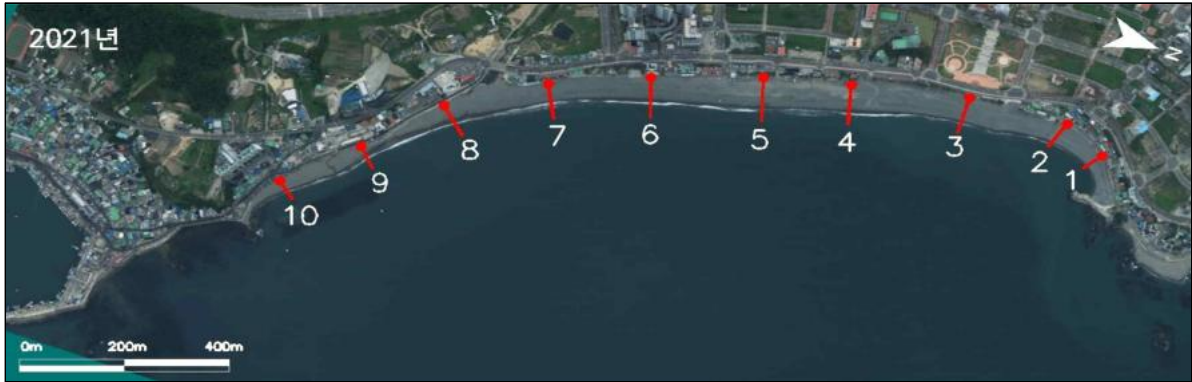
(3) 기선변화

분석	<ul style="list-style-type: none">○ 2012년 제2차 연안정비사업으로 수중방파제(200m) 설치가 완료됨○ 2019년 내습한 태풍 '타파'의 영향으로 시설물파손이 발생함○ 2023년 단면측량결과, 전년 대비 평균 해빈폭 0.6m, 평균 단면적 1.7㎡가 증가하였으며, 전빈기울기는 평균 9.6°로 전년 대비 0.9° 완만해짐○ 7번 기선에서 해빈폭 2.8m, 단면적 13.8㎡가 증가하여 대상지역내 최대 증가폭을 나타냄

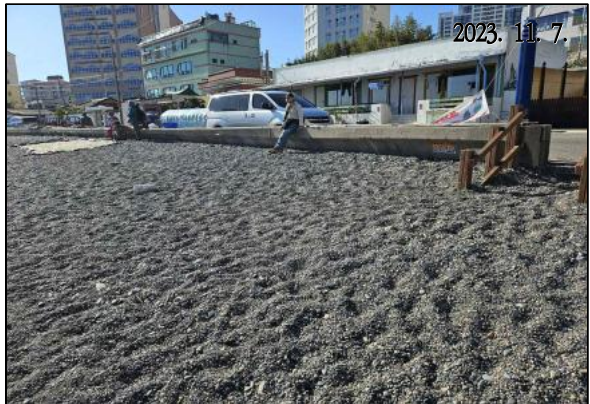
<div>2023. 6. 5.</div>

<div>2023. 11. 7.</div>		
① 북측구간 1차 조사 대비 2차 조사 시 호안 전면 자갈 분포 증가

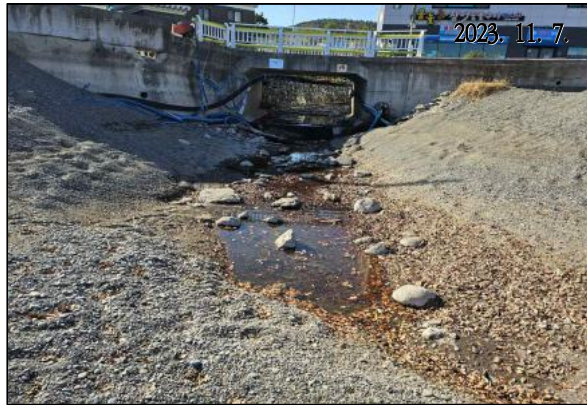
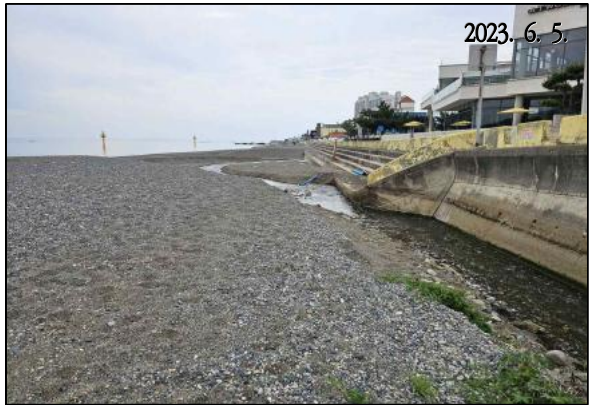
<div>2023. 11. 7.</div>

<div>2023. 6. 5.</div>		
② 북측구간 하수관 주변 모래·자갈 유실		③ 남측구간 1차 조사 시 석축호안 전면에 산하천 유입수 유입 및 국부침식 발생		
<div>○ 2차 조사시 북측구간 자갈 분포 증가가 발생함</div> <div>○ 2023년 단면측량결과, 전년 대비 평균 해변폭 0.6m, 평균 단면적 1.7㎡가 증가하였으며, 전 빈기울기는 평균 9.6°로 전년 대비 0.9° 완만해짐</div>

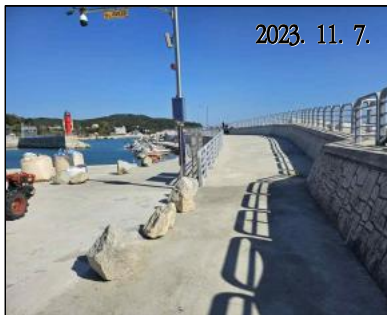
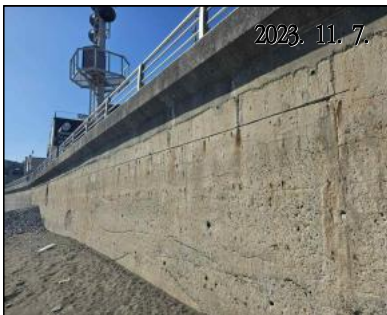
① 어물항		② 방파호안		③ 자연해안

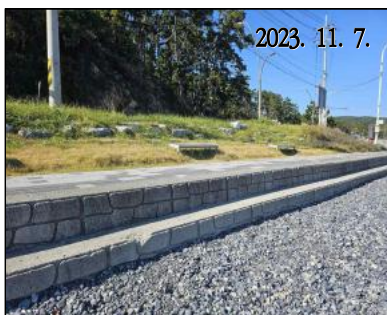
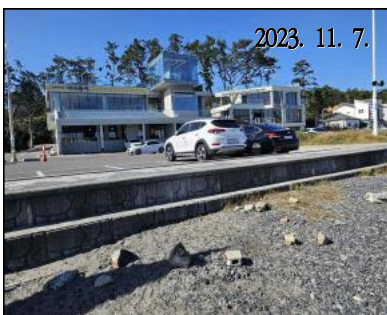
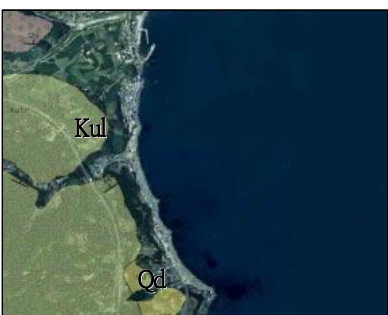
④ 석축호안		⑤ 계단식호안		지질도(1:50,000)	
지질학적특성	구분 및 기호	지층명		암석	
	Kul	경상계 신라층군 울산층		자색 셰일, 사암, 회록색 셰일, 응회암질 사암, 역암	
	Qd	홍적층		퇴적암	
<div>① 어물항 : 길이 150m, 폭 7m</div> <div>② 방파호안 : 길이 236m, 높이 3m</div> <div>④ 석축호안 : 길이 140m, 높이 1m</div> <div>⑤ 계단식호안 : 길이 380m, 높이 1.5m</div>

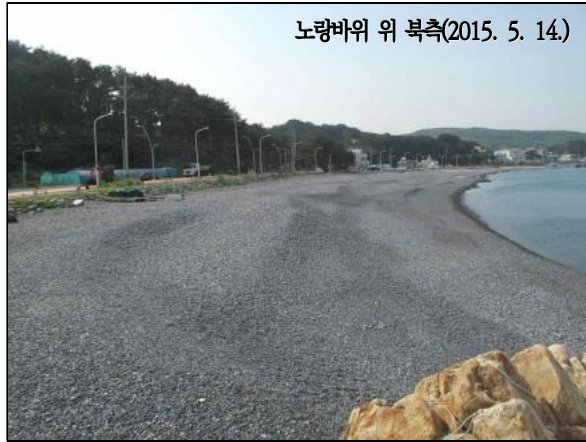
지역명	동구 주전	분류번호	울산-동구-01	24/31
<div>노랑바위 위 북측(2015. 5. 14.)</div>

<div>노랑바위 위 남측(2015. 5. 14.)</div>  		
<p>남측 일부구간의 전빈기울기가 급해졌으며 북측 호안 전면에서 지속적으로 몽돌이 유실됨</p>				
<div>노랑바위 위 북측(2015. 10. 29.)</div>  		<div>노랑바위 위 남측(2015. 10. 29.)</div>

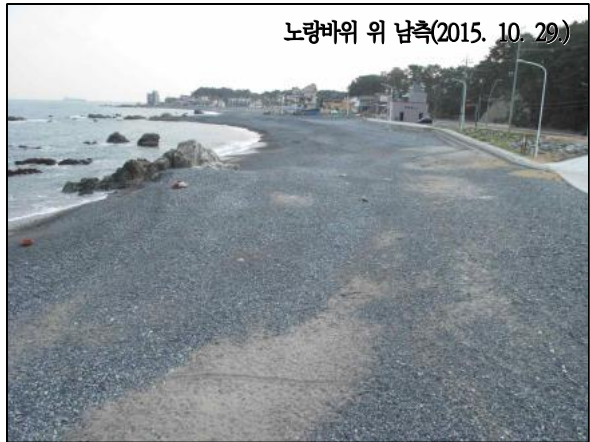
<p>1차 조사와 비교하여 중앙 및 남측구간에서 단면적이 감소함</p>				
<div>노랑바위 위 북측(2016. 4. 19.)</div>  		<div>노랑바위 위 남측(2016. 4. 19.)</div>  		
<p>북측구간 방파호안 전면 및 중앙구간의 자갈 유실이 진행됨</p>

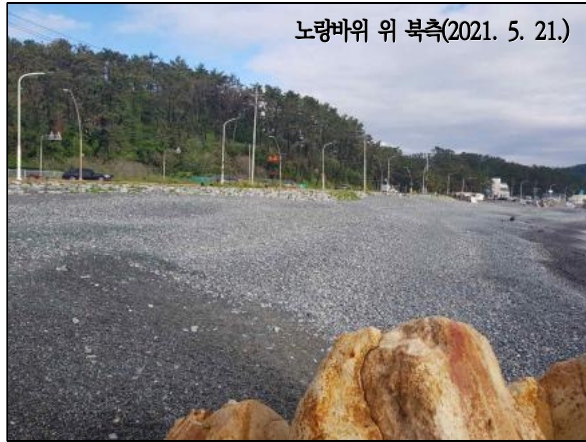
지역명	동구 주전	분류번호	울산-동구-01	28/31
<p>노랑바위 위 북측(2021. 5. 21.)</p>

<p>남측구간 국부적으로 몽돌 유실이 발생</p>				
<p>노랑바위 위 북측(2021. 11. 6.)</p>

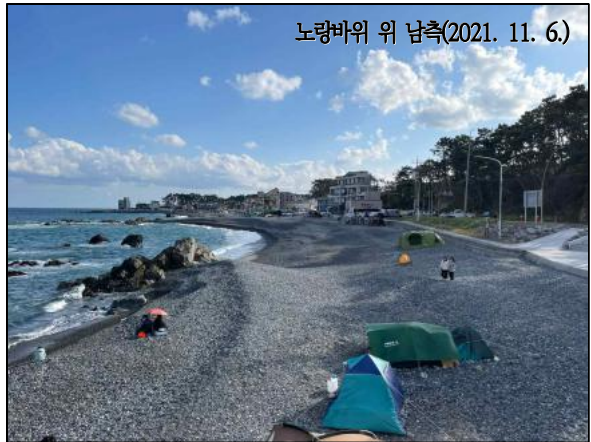
<p>1차조사 대비 2차조사시 북측 및 남측구간에 몽돌 퇴적이 진행됨</p>				
<p>노랑바위 위 북측(2022. 6. 10.)</p>

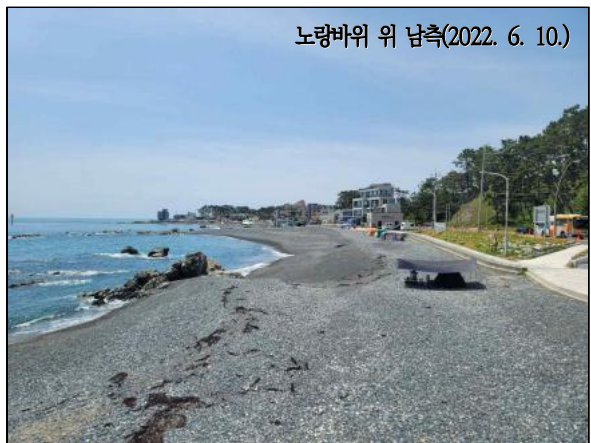
<p>전년대비 중앙구간에서 단면적이 감소함</p>

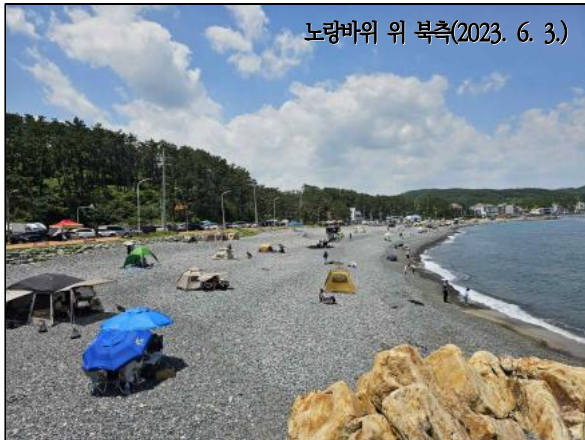
1차 조사대비 2차 조사시 남측구간 몽돌 유실이 발생함

전년대비 중앙구간에서 단면적이 증가함

1차 조사대비 2차 조사 시 남측구간에서 경사도가 완만해짐

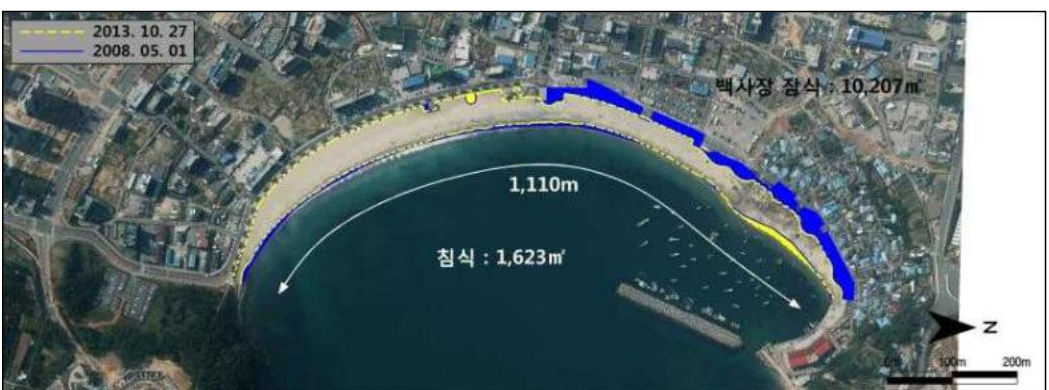
(7) 침식현황 변화 분석(항공-위성사진)

○ 1967년과 2013년 항공사진 분석결과 중앙~북측구간은 해안도로 건설과 친수공간 조성으로 백사장이 잠식되었고, 중앙~남측구간은 식생구간 감소로 백사장이 증가함

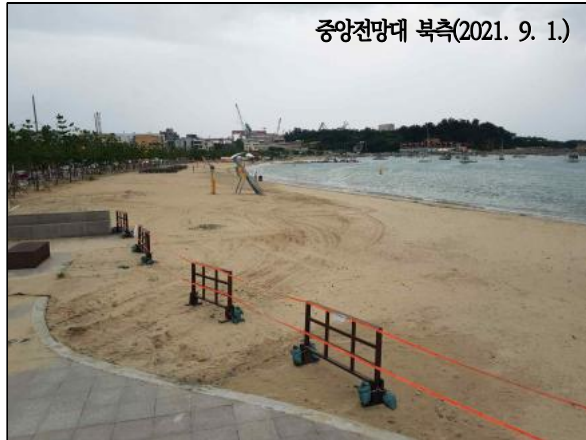
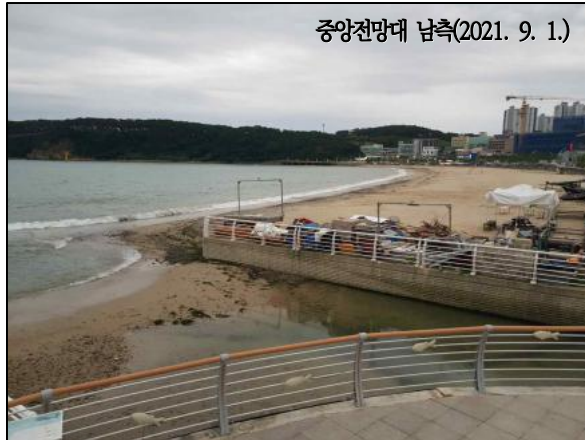
백사장 중양지역에 위치한 일산천 수로 주변에서 모래유실 발생				
<div>중양전망대 북측(2022. 6. 9.)</div>

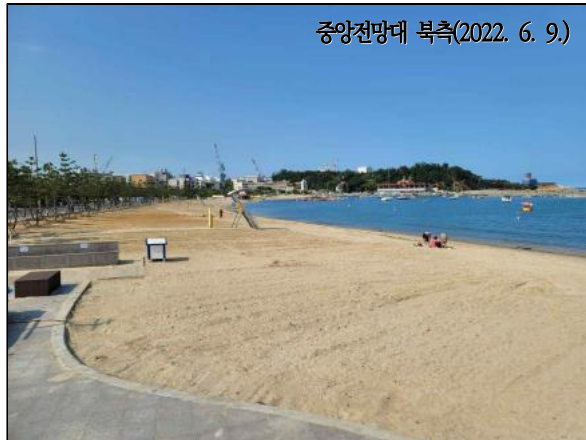
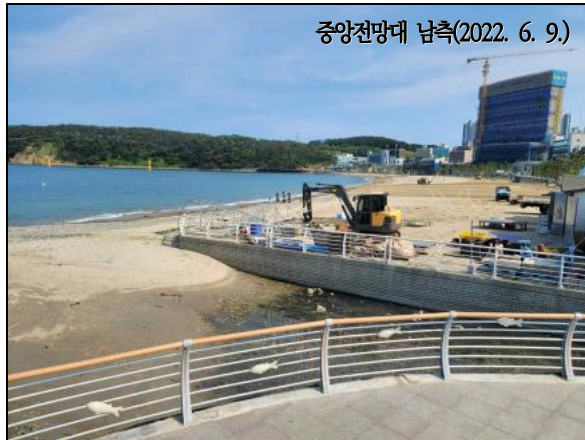
배후지 및 백사장 정비상태가 양호함				
<div>중양전망대 북측(2022. 10. 13.)</div>

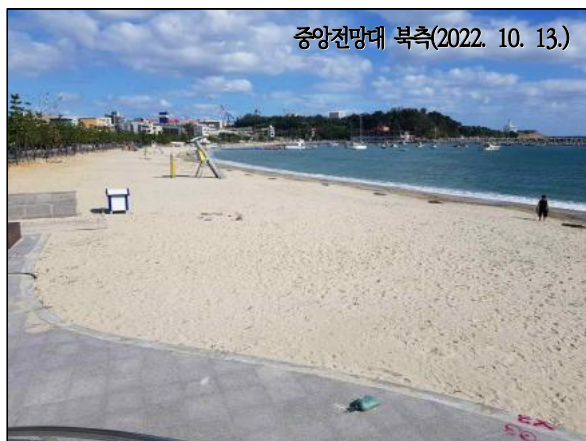
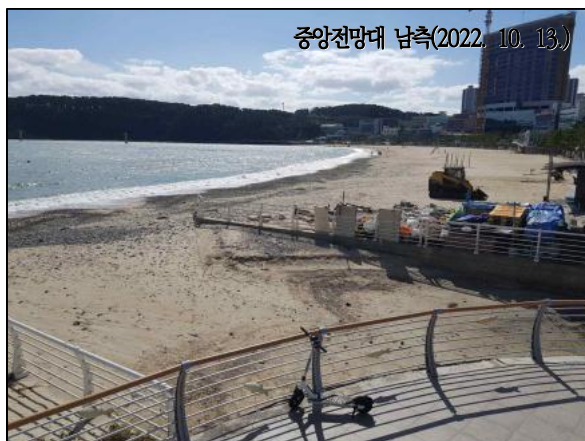
중양지역에 위치한 일산천 수로 주변에서 모래 유실 및 퇴적이 반복적으로 발생

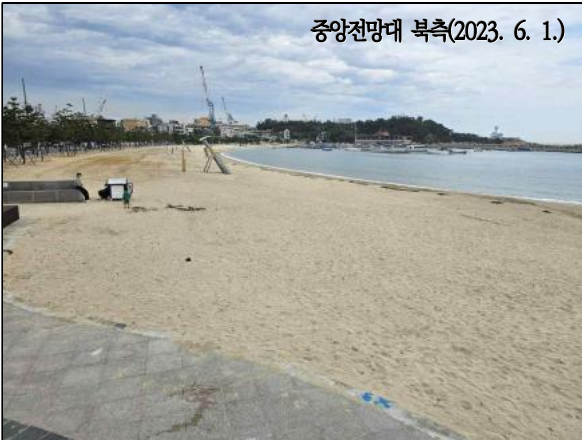
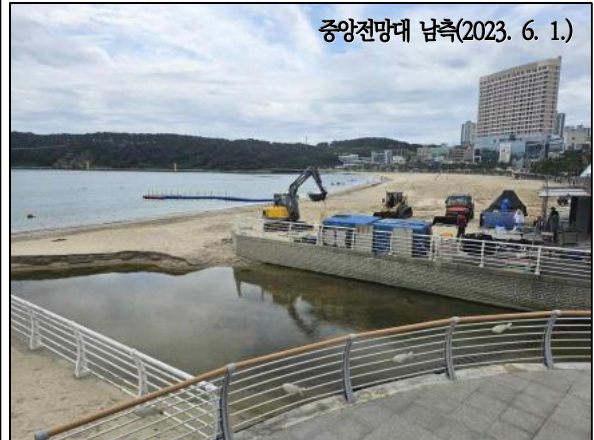
전년대비 북측 및 남측구간에서 해변폭 및 단면적이 증가함				
<div>중앙전망대 북측(2023. 11. 7.)</div>

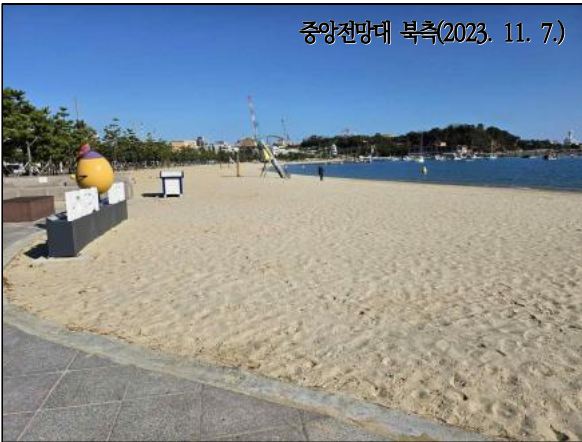
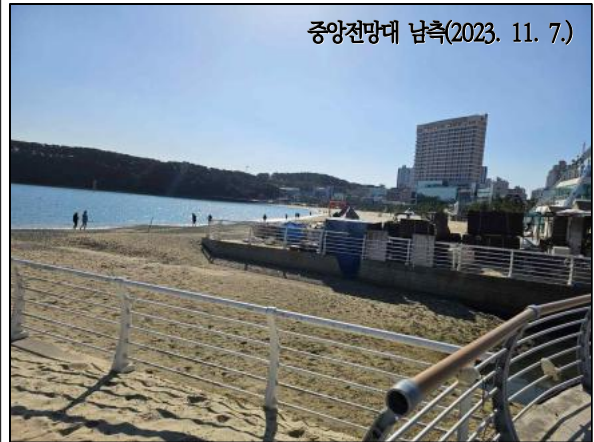
1차 및 2차 조사 시 중앙구간 일산천 주변에서 모래 유실 및 퇴적이 반복적으로 발생				
공 란

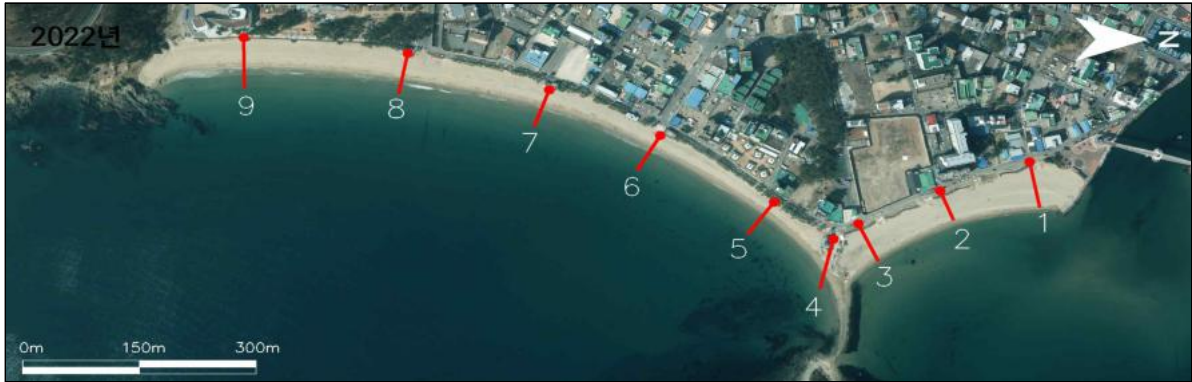
지역명	울주군 진하				분류번호		울산-울주-01		3/37		
2022년 ~ 2023년 측량결과

분석	<div>○ 2015년 태풍 고니, 찬훔의 영향으로 해빈폭 및 단면적이 감소함</div> <div>○ 2017년 하반기 제2차 연안정비사업으로 지오투브(80m, 1기), 양빈(4,380m³)이 수행되어 명선도 주변으로 해빈폭 및 단면적이 증가함</div> <div>○ 2023년 단면측량결과, 전년 대비 평균 해빈폭 2.1m, 평균 단면적 6.9m²가 증가하였으며, 전빈기울기는 평균 10.8°로 전년 대비 1.1° 급해짐</div> <div>○ 9번 기선에서 해빈폭 8.8m, 단면적 29.7m²가 증가하여 대상지역내 최대 증가폭을 나타냄</div>

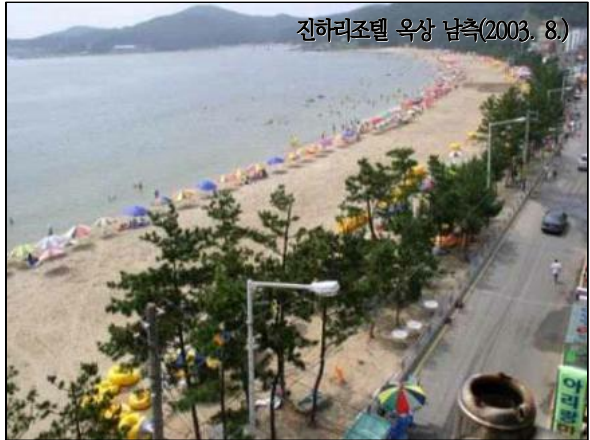
<p>진하리조트 옥상 남측(2003. 8.)</p>		
<p>행정봉사실 전면 돌제 철거 후 북측 해안은 퇴적되고 있으며, 남측 해안은 비교적 안정적인</p>

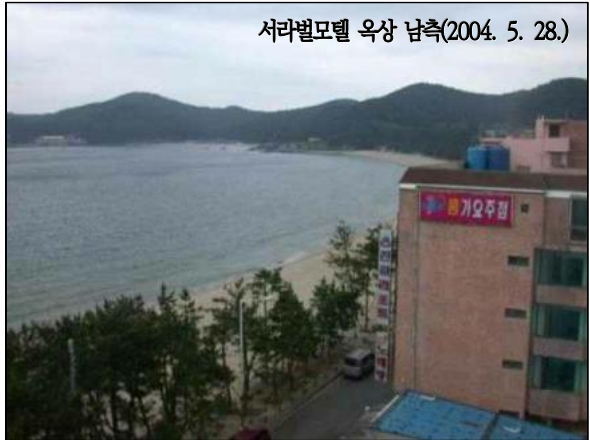
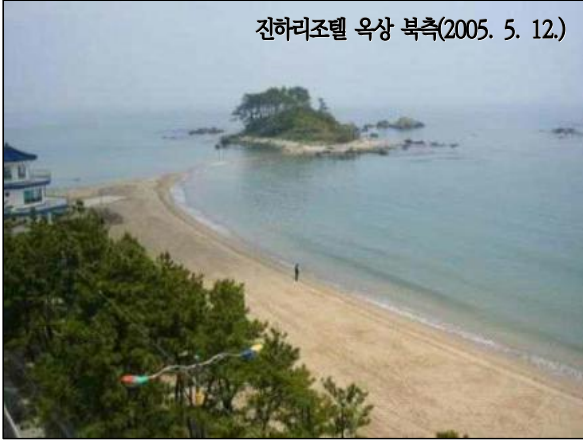
<p>서라벌모텔 옥상 남측(2004. 5. 28.)</p>		
<p>북측 해안은 전년보다 퇴적되었으며, 남측 해안은 미약하게 침식이 진행됨</p>

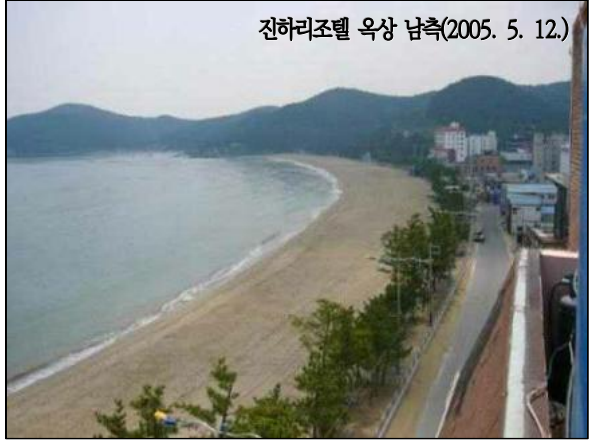
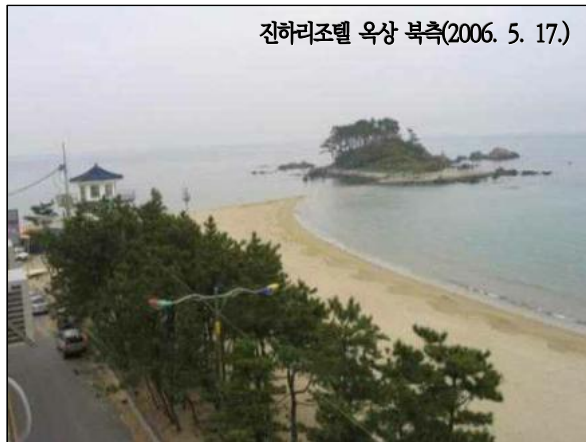
<p>진하리조트 옥상 남측(2005. 5. 12.)</p>		
<p>북측 해안은 지속적으로 퇴적되고 있으며 남측 해안은 비교적 안정적인</p>

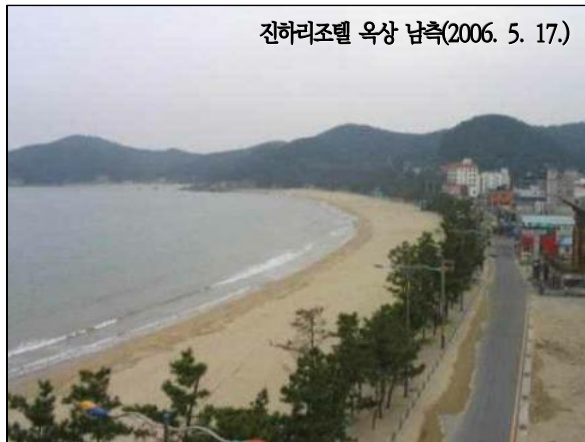
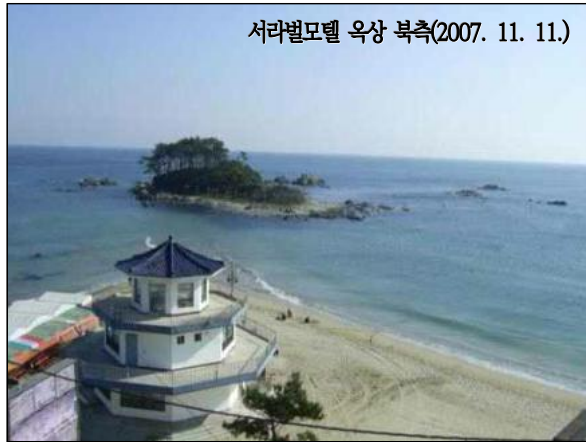
회야강 하구는 큰 변화 없으나, 행정봉사실 남측구간은 전년과 비교하여 침식현상이 심화됨				
<div>서라벌모텔 옥상 북측(2007. 11. 11.)</div>

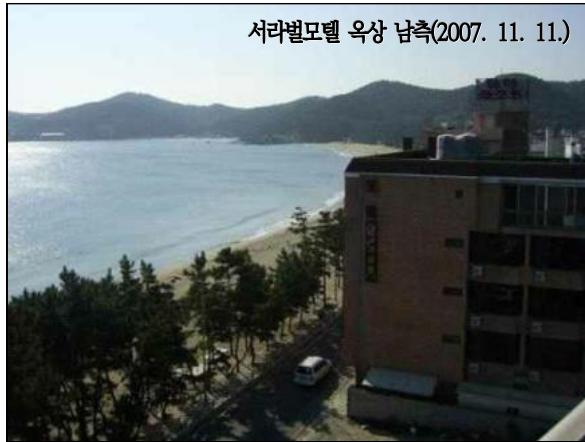
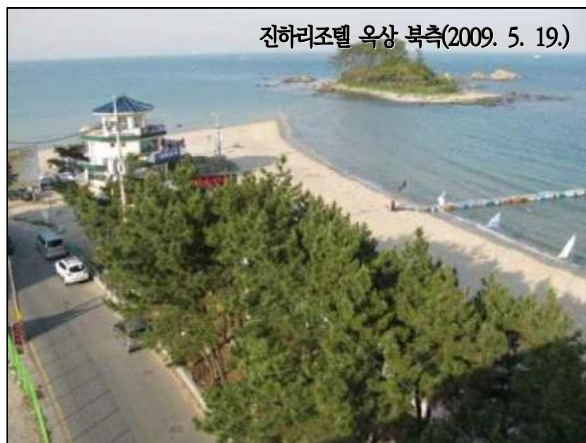
회야강 하구는 해빈폭과 해빈표고가 감소하고 남측 해안은 해빈폭이 증가함				
<div>진하리조트 옥상 북측(2009. 5. 19.)</div>

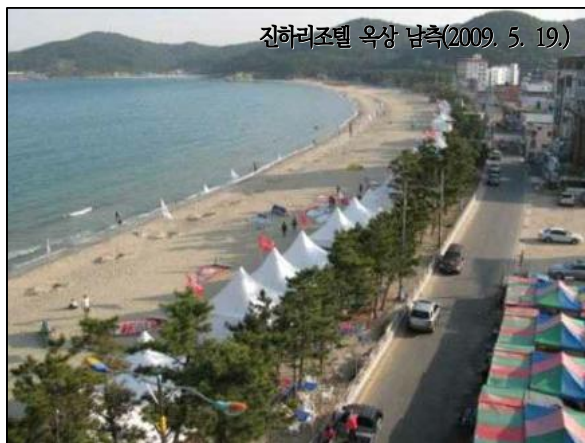
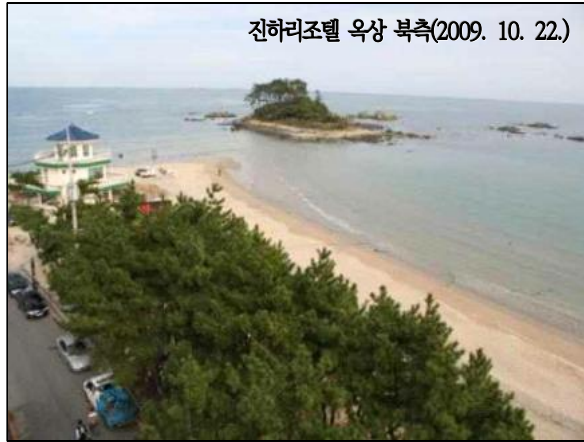
회야강 하구 퇴적모래를 이용한 순환양빈을 수행하여 해빈을 유지함

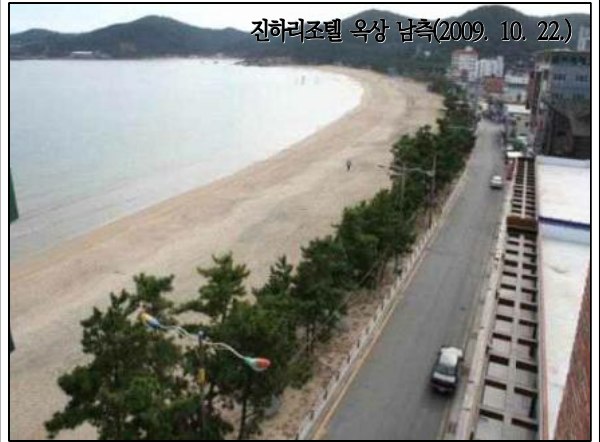
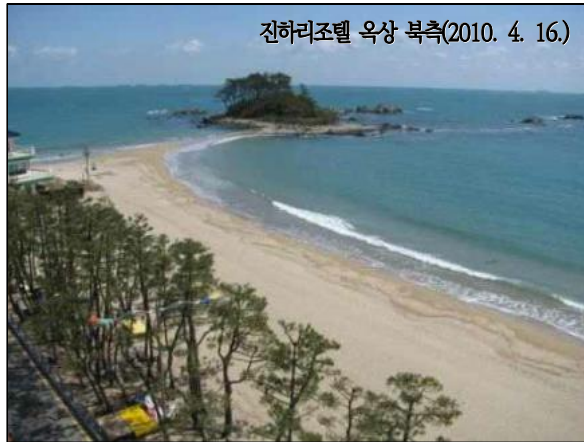
<div>회야강 하구에 길이 145m, 너비 4.5m, 높이 17.5m 규모의 인도교 공사가 진행되고 있으며, 조사 당시 고파랑 내습으로 후빈 중간에 0.3~1.0m 높이의 berm이 생성됨</div>				
<div>진하리조트 옥상 북측(2010. 4. 16.)</div>

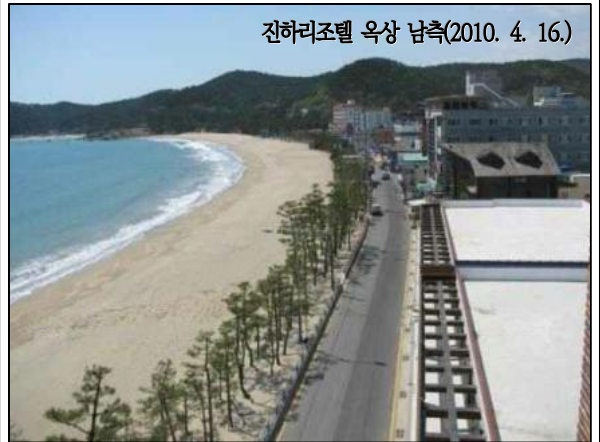
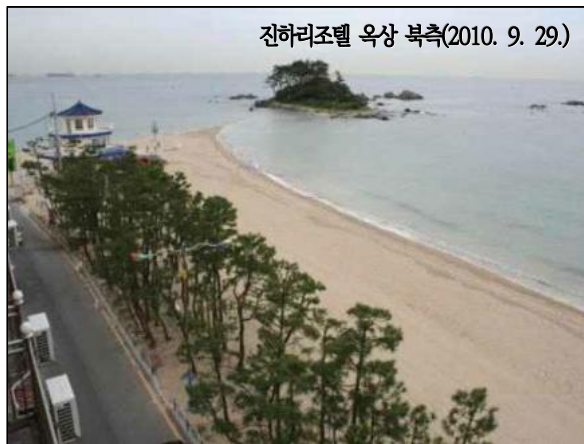
<div>회야강 하구는 큰 변화가 없으나, 남측구간의 해변경사가 급해졌으며, 진하~강양간 인도교(명선교) 공사가 완료됨</div>				
<div>진하리조트 옥상 북측(2010. 9. 29.)</div>

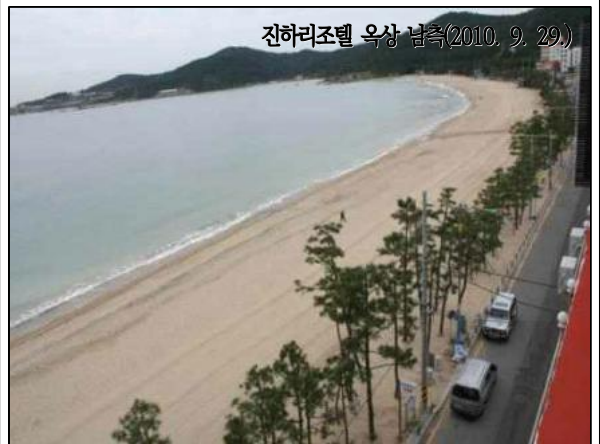
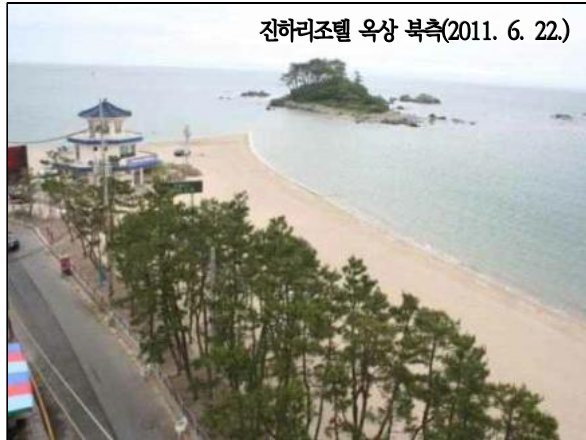
<div>전년과 비교하여 뚜렷한 해변변화는 보이지 않으며, 남측구간에서 목조산책로 공사가 진행됨</div>

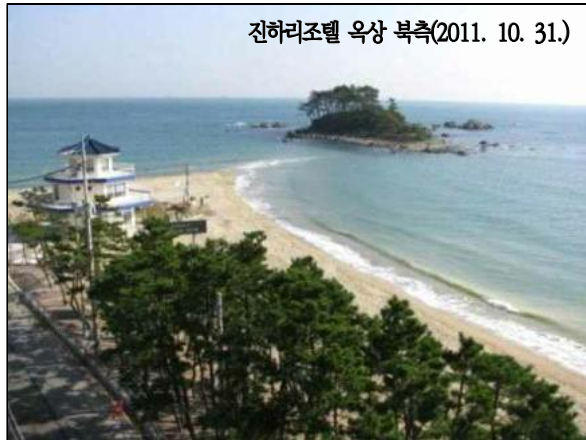
<p>백사장 중앙부는 전년도 조사시와 비교하여 큰 변화를 보이고 있지 않으나, 북측 및 남측 백사장의 해빈고도가 낮아짐</p>				
<div>진하리조트 옥상 북측(2011. 10. 31.)</div>

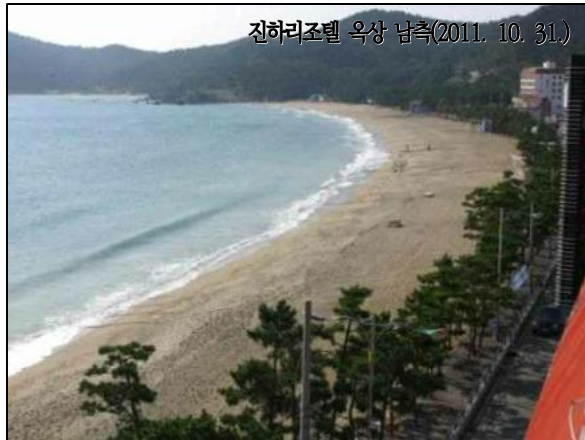
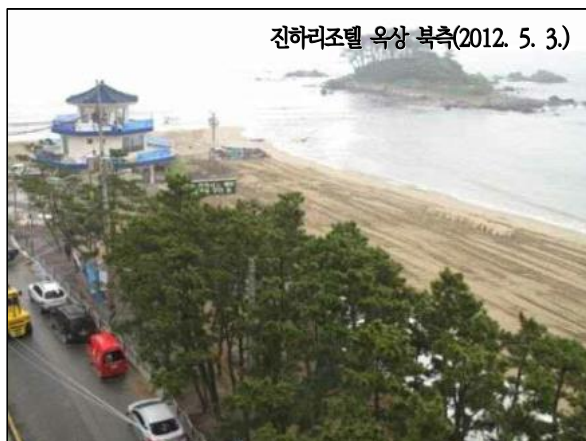
<p>남측 백사장의 해빈폭이 감소하였으며, 백사장 전체적으로 해빈경사가 급해짐</p>				
<div>진하리조트 옥상 북측(2012. 5. 3.)</div>

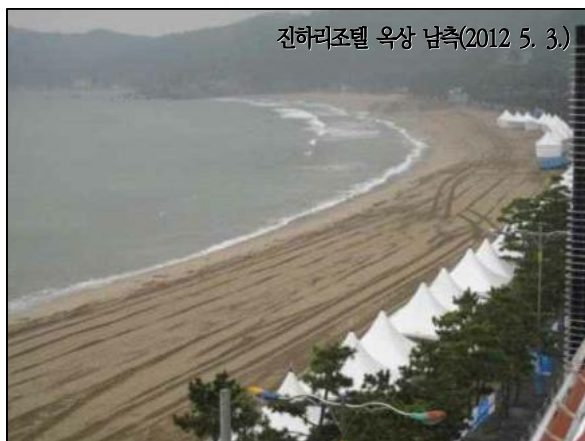
<p>조사당시, 북측구간 배후지에 친수공간이 조성되었으며 친수공간 전면에 비사방지목책이 설치됨. 해수욕장 개장전 실시하는 순환양빈이 중앙 및 남측구간에서 진행됨</p>

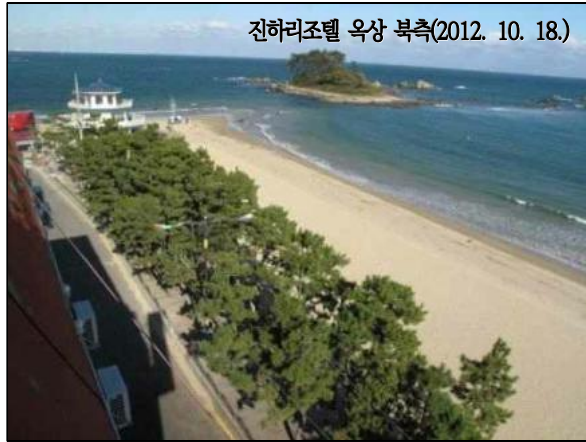
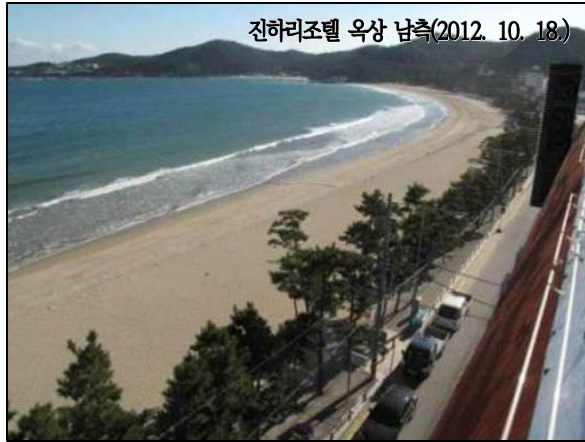
<p>진하리조트 옥상 남측(2012. 10. 18.)</p>		
<p>많은 양의 비사가 배후지에 퇴적되고 있으며, 전반적으로 1차 조사시보다 해변폭 및 단면적이 감소함</p>

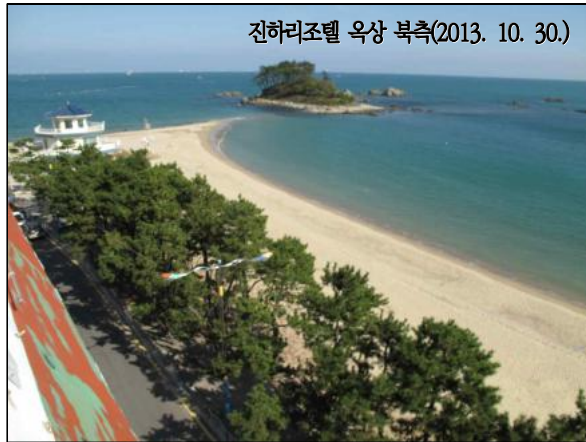
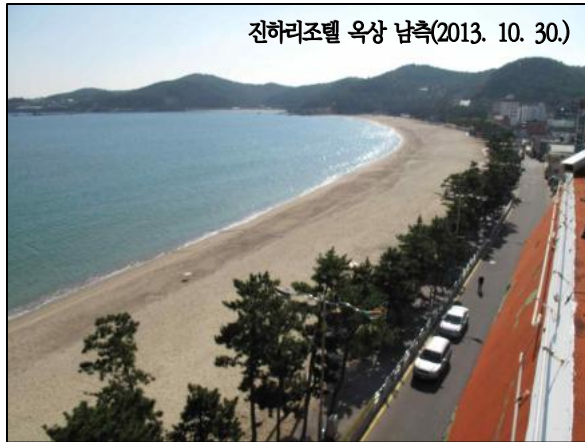
<p>진하리조트 옥상 남측(2013. 10. 30.)</p>		
<p>춘계 수행한 순환양빈의 영향으로 해수욕장 전구간에서 해변폭 및 단면적이 증가함</p>

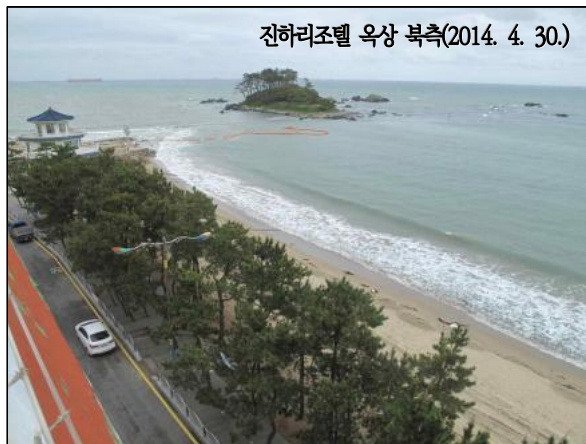
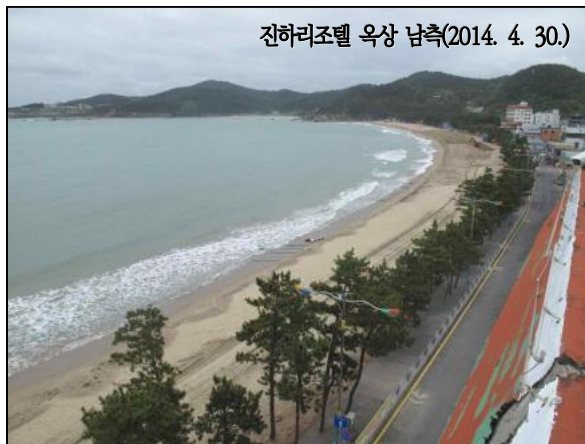
<p>진하리조트 옥상 남측(2014. 4. 30.)</p>		
<p>북측 명선도 부근에서 회야강 하구에 퇴적된 모래를 이용한 순환양빈이 진행중이며, 중앙 및 남측구간의 해변폭 감소가 나타남</p>

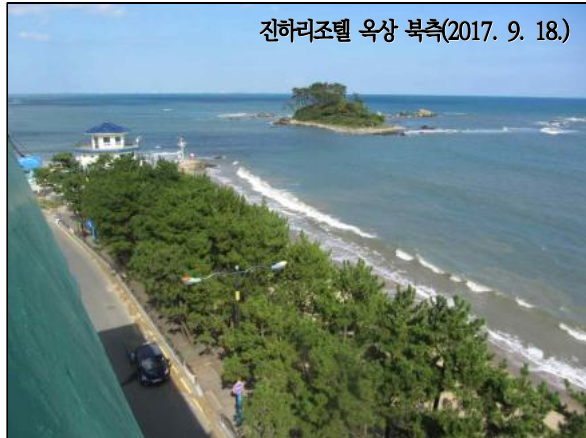
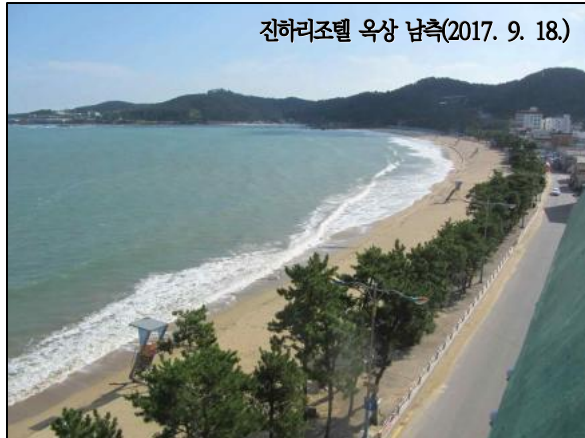
진하리조트 옥상 북측(2017. 9. 18.)		진하리조트 옥상 남측(2017. 9. 18.)		
행정봉사실 전면에서 모래 유실이 크게 발생함

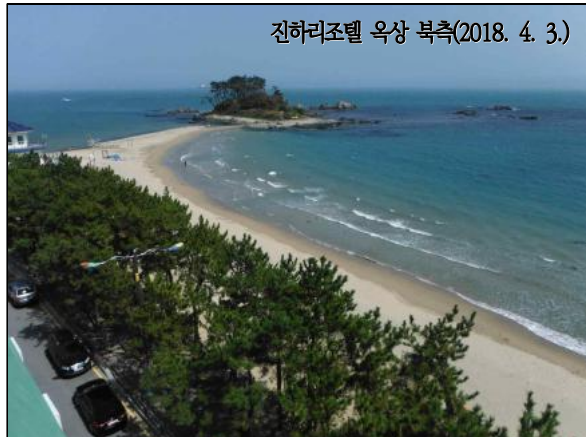
진하리조트 옥상 북측(2018. 4. 3.)		진하리조트 옥상 남측(2018. 4. 3.)		
명선도 전면에 지오투브 설치 이후 해변폭이 증가함

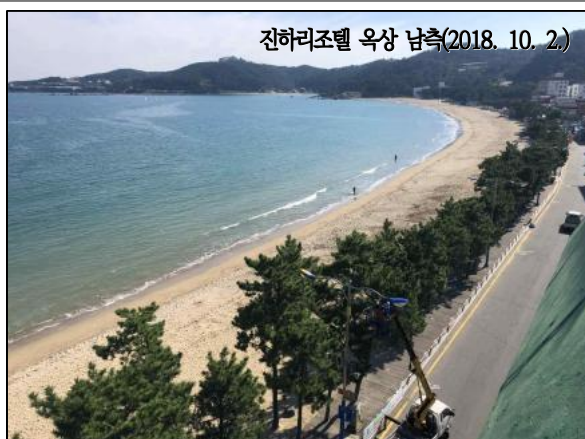
진하리조트 옥상 북측(2018. 10. 2.)		진하리조트 옥상 남측(2018. 10. 2.)		
1차 조사시와 비교하여 북측구간에서 해변폭 및 단면적이 감소함

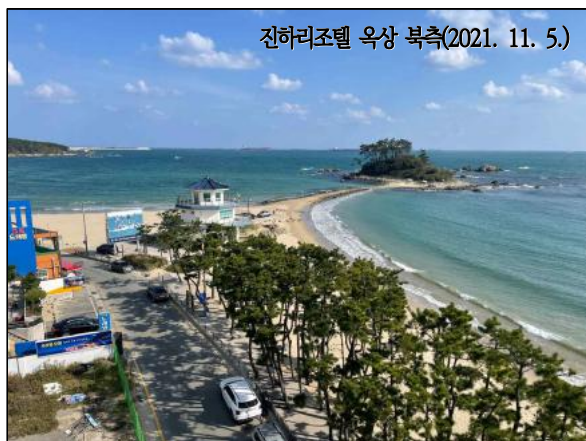
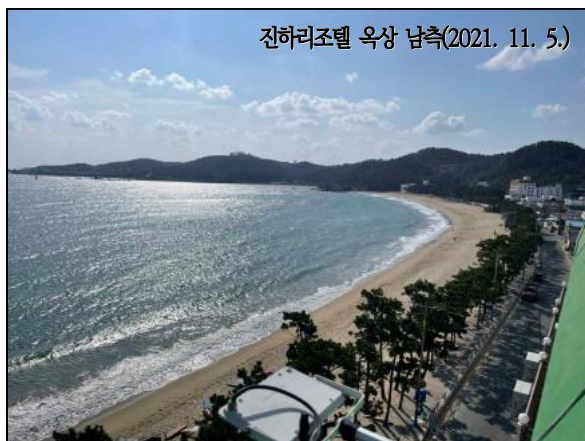
<p>회야강 하구 주변은 모래 퇴적에 의한 해변폭 및 단면적이 증가함</p>

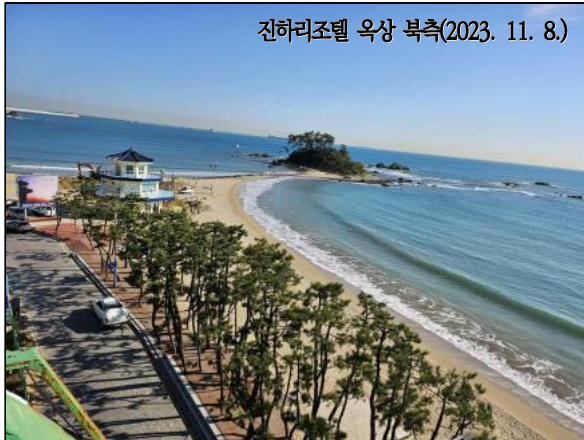
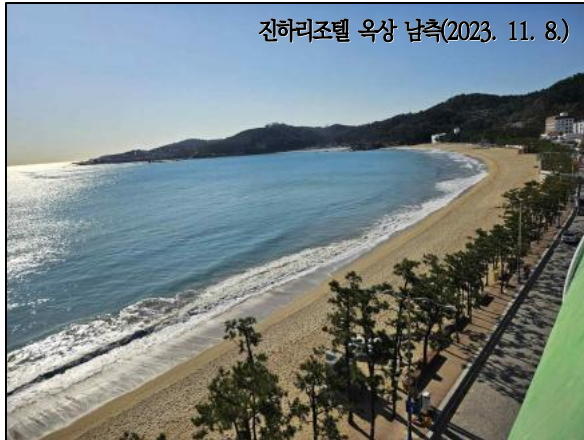
</div></div>		
1차 조사대비 2차 조사 시 중앙 및 남측구간 해변 정비로 양호한 상태 유지함				
공 란

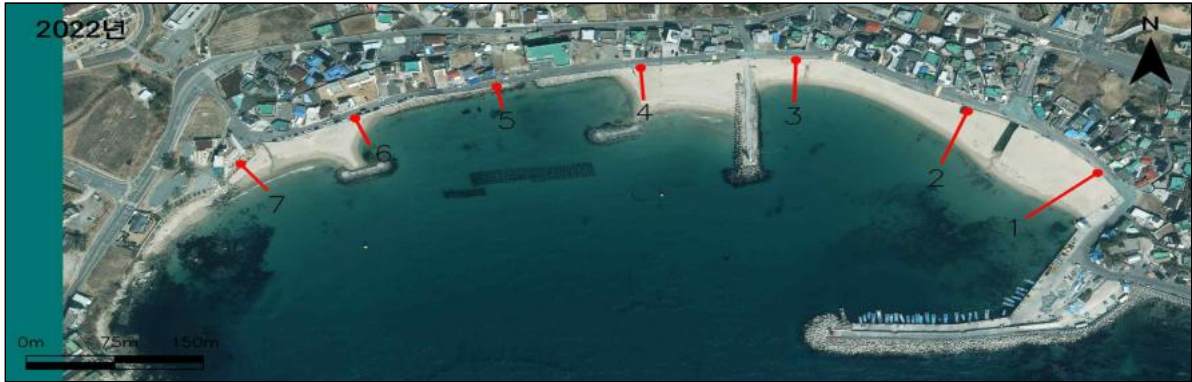
분석	<ul style="list-style-type: none">○ 2017년 하반기 제2차 연안정비사업으로 친수형 이안제(40m, 2기) 설치가 완료됨○ 2019년 내습한 태풍 '타파'의 영향으로 모래가 유실되어 해빈폭 및 단면적이 감소함○ 2023년 단면측량결과, 전년 대비 평균 해빈폭 0.1m, 평균 단면적 1.2㎡가 증가하였으며, 전빈기울기는 평균 9.3°로 전년과 동일함○ 6번 기선에서 해빈폭 3.5m, 단면적 7.5㎡가 증가하여 대상지역내 최대 증가폭을 나타냄

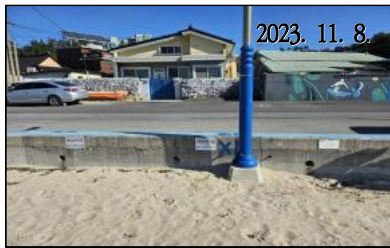
지역명	울주군 나사					분류번호		울산-울주-02		5/33	
기선번호	기준점 위치					기준점 좌표		N	35°21'20.96"		
								E	129°20'34.18"		
1번

평균 해빈폭(m)		47.1			
						평균 단면적(m²)		35.7			
						방위각(°)		226.5			
						타원체고(m)		31.410			
측량결과	(기준 : E.L. 0.0m)										
	구분	2019/04	2019/09	2020/03	2020/10	2021/04	2021/09	2022/06	2022/10	2023/05	2023/11
	해빈폭(m)	57.6	57.6	55.4	63.2	61.1	58.0	52.2	43.9	47.8	46.4
	단면적(m²)	47.2	51.8	49.6	56.0	56.9	51.5	45.8	23.2	35.8	35.5
	전반기울기(°)	6.7	5.0	5.0	7.5	5.7	5.2	7.7	4.8	5.3	4.8
기선변화

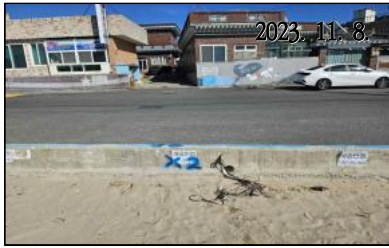
지역명	울주군 나사					분류번호		울산-울주-02		6/33	
기선번호	기준점 위치					기준점 좌표		N	35°21'23.44"		
								E	129°20'29.30"		
2번

평균 해빈폭(m)		27.9			
						평균 단면적(㎡)		30.3			
						방위각(°)		205.6			
						타원체고(m)		31.768			
측량결과	(기준 : E.L. 0.0m)										
	구분	2019/04	2019/09	2020/03	2020/10	2021/04	2021/09	2022/06	2022/10	2023/05	2023/11
	해빈폭(m)	32.8	30.1	33.1	33.0	31.7	29.6	30.2	29.4	28.0	27.7
	단면적(㎡)	39.1	37.4	41.4	40.4	38.3	35.4	35.7	31.5	33.3	27.3
	전반기울기(°)	8.4	6.6	7.6	9.5	7.7	8.6	7.8	7.6	7.4	8.5
기선변화

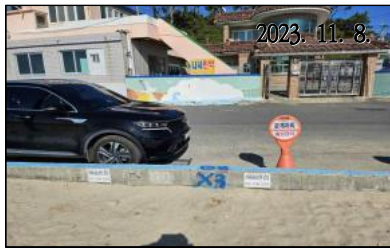
지역명	울주군 나사					분류번호		울산-울주-02		7/33	
기선번호	기준점 위치					기준점 좌표		N	35°21'24.99"		
								E	129°20'23.98"		
3번

평균 해빈폭(m)		22.2			
						평균 단면적(㎡)		30.9			
						방위각(°)		183.0			
						타원체고(m)		32.288			
측량결과	(기준 : E.L. 0.0m)										
	구분	2019/04	2019/09	2020/03	2020/10	2021/04	2021/09	2022/06	2022/10	2023/05	2023/11
	해빈폭(m)	25.7	25.8	25.2	24.2	25.8	24.3	18.4	23.8	23.1	21.2
	단면적(㎡)	32.6	33.6	28.5	26.8	30.8	30.7	18.7	39.1	33.7	28.0
	전반기울기(°)	7.3	7.2	7.1	7.6	6.5	5.2	6.8	12.2	8.5	7.2
기선변화

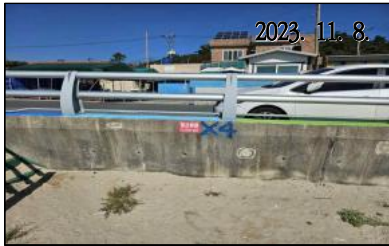
지역명	울주군 나사				분류번호			울산-울주-02		8/33	
기선번호	기준점 위치				기준점 좌표			N	35°21'24.71"		
								E	129°20'18.77"		
4번

평균 해빈폭(m)			33.6			
					평균 단면적(㎡)			46.0			
					방위각(°)			173.1			
					타원체고(m)			33.497			
측량결과	(기준 : E.L. 0.0m)										
	구분	2019/04	2019/09	2020/03	2020/10	2021/04	2021/09	2022/06	2022/10	2023/05	2023/11
	해빈폭(m)	22.3	21.1	31.3	37.3	42.1	37.7	39.0	34.4	공사중	33.6
	단면적(㎡)	18.9	23.6	40.8	31.1	31.9	34.7	47.7	47.5		46.0
	전반기울기(°)	8.5	7.4	6.3	5.5	4.4	6.5	5.7	7.5		6.1
기선변화

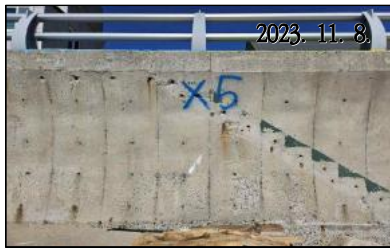
지역명	울주군 나사					분류번호			울산-울주-02		9/33	
기선번호	기준점 위치					기준점 좌표			N	35°21'24.11"		
									E	129°20'14.37"		
5번

평균 해빈폭(m)			14.2			
						평균 단면적(㎡)			6.2			
						방위각(°)			162.3			
						타원체고(m)			33.858			
측량결과	(기준 : E.L. 0.0m)											
	구분	2019/04	2019/09	2020/03	2020/10	2021/04	2021/09	2022/06	2022/10	2023/05	2023/11	
	해빈폭(m)	해빈 유실									14.2	
	단면적(㎡)										6.2	
	전반기울기(°)										4.9	
기선변화

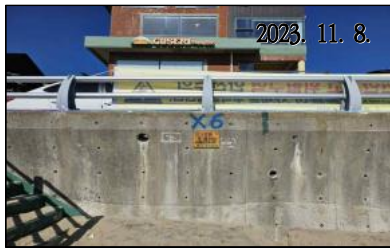
지역명	울주군 나사				분류번호			울산-울주-02		10/33	
기선번호	기준점 위치				기준점 좌표			N	35°21'22.91"		
								E	129°20'09.33"		
6번

평균 해빈폭(m)			13.9			
					평균 단면적(㎡)			13.0			
					방위각(°)			155.0			
					타원체고(m)			33.457			
측량결과	(기준 : E.L. 0.0m)										
	구분	2019/04	2019/09	2020/03	2020/10	2021/04	2021/09	2022/06	2022/10	2023/05	2023/11
	해빈폭(m)	19.1	15.5	15.2	13.2	14.0	10.6	11.3	9.5	16.8	10.9
	단면적(㎡)	16.3	11.5	14.0	12.5	10.4	5.5	6.1	4.8	16.2	9.8
	전반기울기(°)	5.4	5.2	6.4	7.2	7.2	6.9	6.7	5.6	6.6	10.6
기선변화

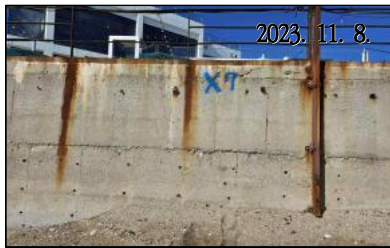
지역명	울주군 나사		분류번호		울산-울주-02		11/33				
기선번호	기준점 위치		기준점 좌표		N E		35°21'21.34" 129°20'05.63"				
7번

평균 해빈폭(m)		11.8						
			평균 단면적(m²)		8.4						
			방위각(°)		141.7						
			타원체고(m)		32.132						
측량결과	(기준 : E.L. 0.0m)										
	구분	2019/04	2019/09	2020/03	2020/10	2021/04	2021/09	2022/06	2022/10	2023/05	2023/11
	해빈폭(m)	15.1	10.8	15.6	8.1	10.2	14.0	11.6	10.1	13.8	9.8
	단면적(m²)	8.0	4.8	10.2	3.5	5.5	8.6	7.9	5.2	11.1	5.6
	전빈기울기(°)	6.0	5.7	4.8	6.0	7.4	4.7	6.2	7.2	5.2	7.3
기선변화

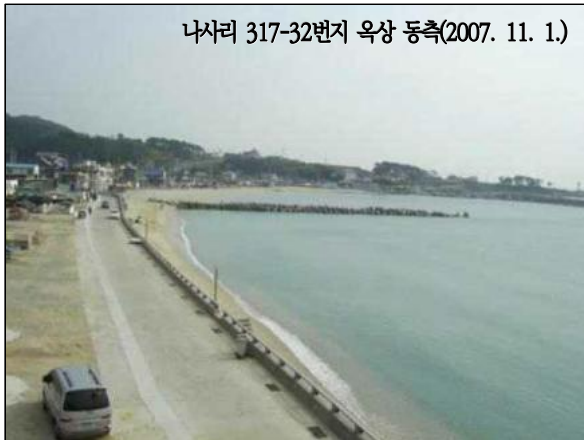
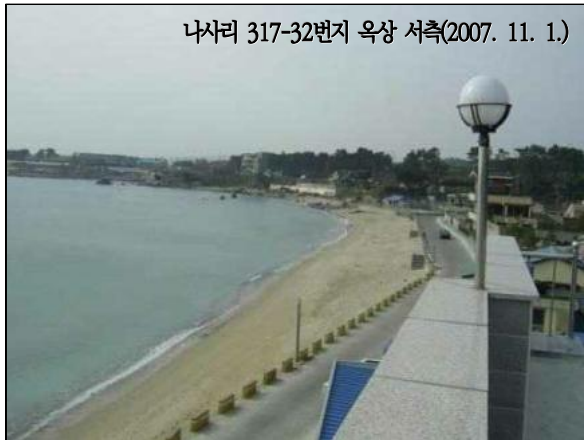
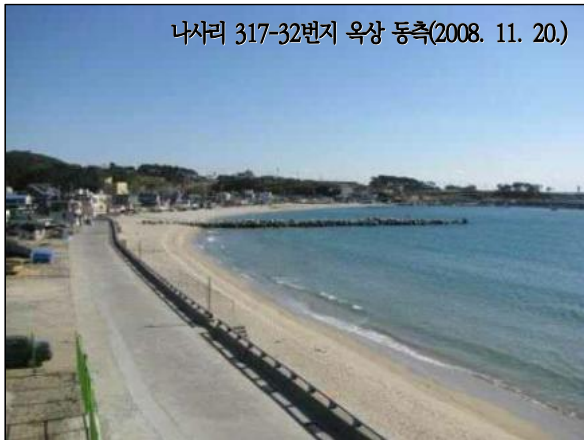
<p>배후에 직립호안도로가 있으며 고파랑 내습시 배후지 침수 피해가 우려됨</p>				
<p>나사리 317-32번지 옥상 동측(2008. 11. 20.)</p>

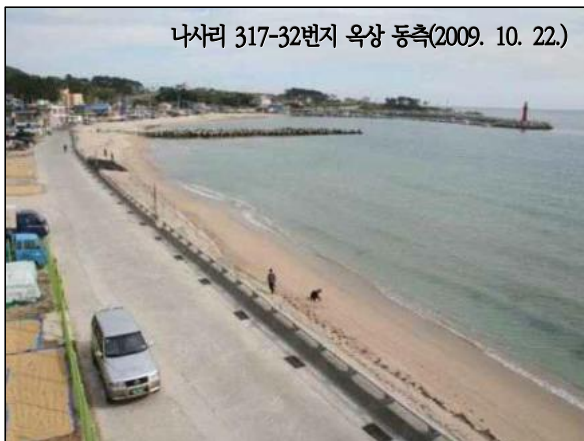
<p>나사항과 방사제구간 백사장은 해빈 경사가 완만하고 해빈폭이 증가하나 방사제 서측은 고파랑 내습시 반사파 및 해빈류 흐름의 변화로 백사장 침식 및 배후지 피해가 우려됨</p>				
<p>나사리 317-32번지 옥상 동측(2009. 10. 22.)</p>

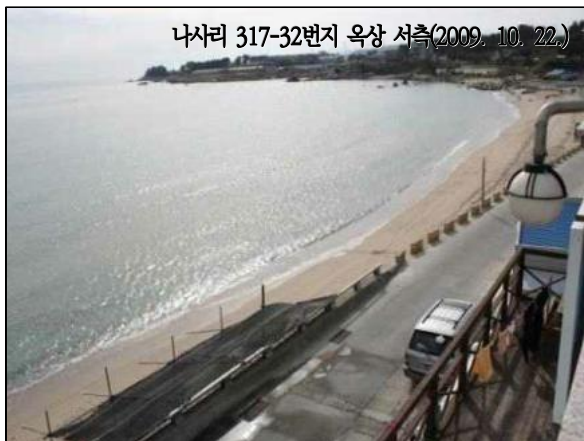
<p>조사 당시 고파랑 내습에 의해 전체적으로 해빈폭이 줄고 해빈경사가 급해졌으며 백사장 서측으로 갈수록 해빈폭이 좁고 침식이 심각하여 배후지 민가 피해가 우려됨</p>

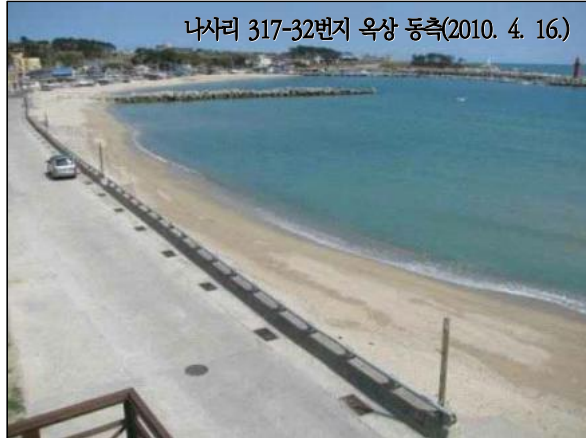
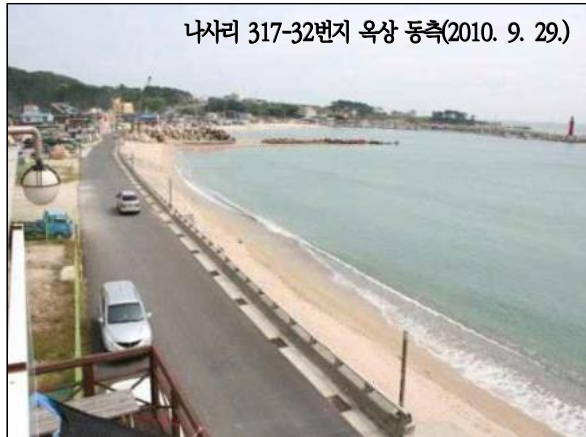
</div>		<div> <div> 나사리 317-32번지 옥상 서측(2010. 4. 16.) </div>   </div>		
<div> 동측은 안정된 해빈을 유지하고 있으며 하계 해수욕장 이용을 위해 서측 호안 전면에 양빈을 수행함 </div>				
<div> <div> 나사리 317-32번지 옥상 동측(2010. 9. 29.) </div>

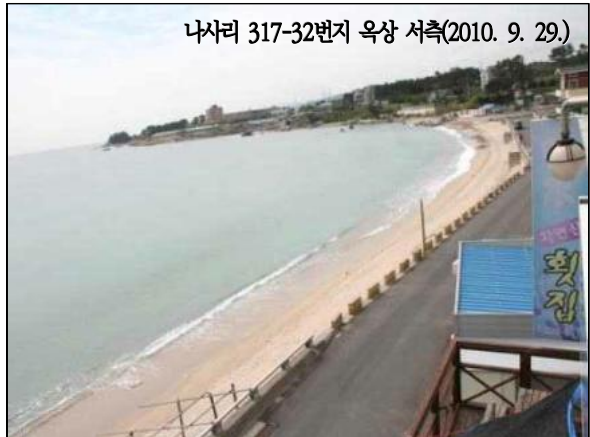
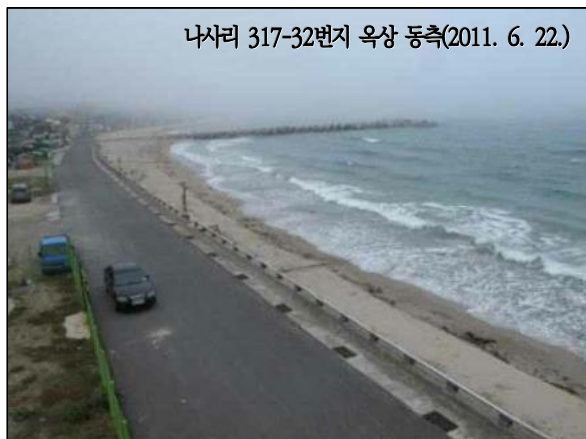
</div>		
<div> 1차 조사시 서측구간에 수행했던 양빈 모래가 모두 침식되었으며, 나사 연안정비사업으로 방사제 재정비 작업이 진행중임 </div>				
<div> <div> 나사리 317-32번지 옥상 동측(2011. 6. 22.) </div>

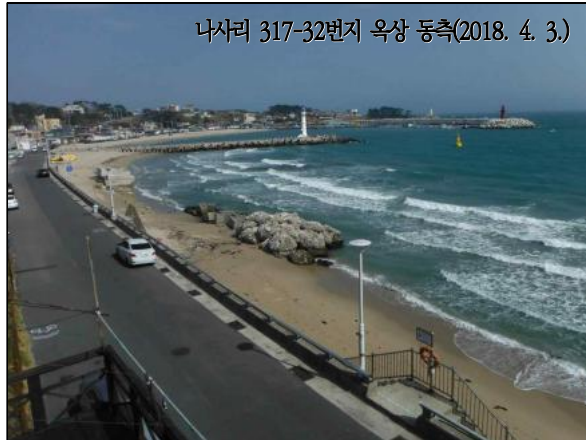
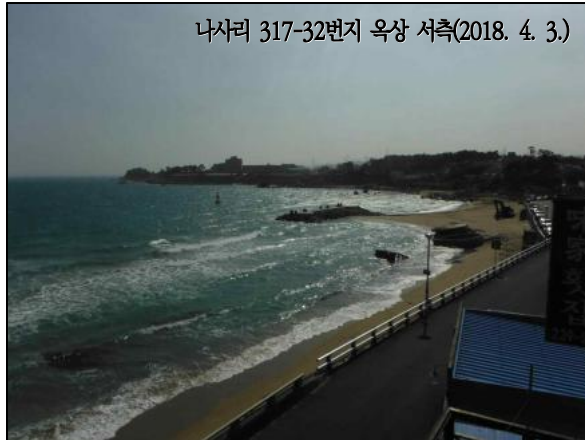
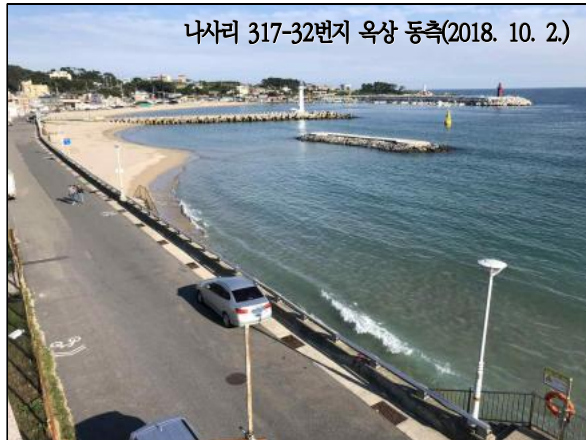
<p>연안정비사업으로 친수형 이안제(40m× 2기)의 공사가 시행됨</p>				
<p>나사리 317-32번지 옥상 동측(2018. 10. 2.)</p>

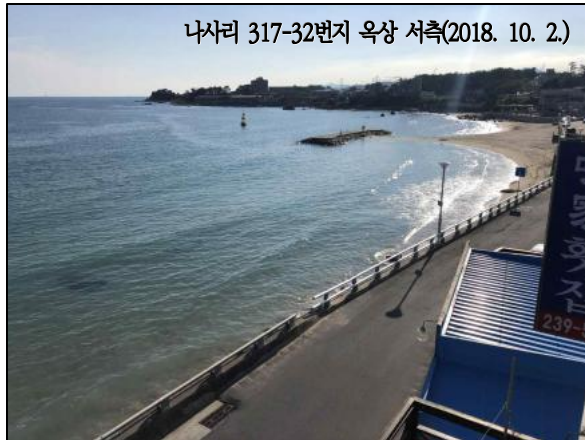
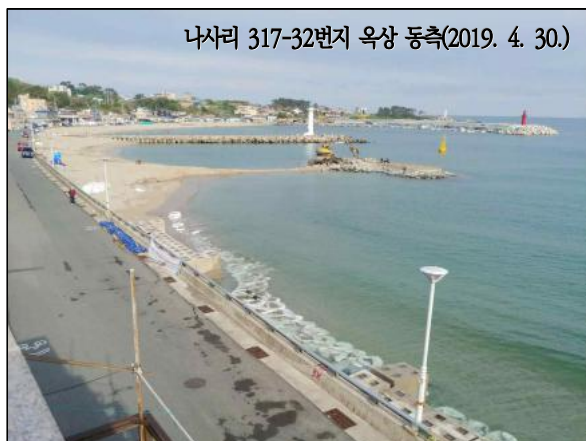
<p>서측구간의 해변폭이 감소하였으며, 모래 유실 구간이 발생함</p>				
<p>나사리 317-32번지 옥상 동측(2019. 4. 30.)</p>
