2023년 연안침식 실태조사

[울산광역시]

2023. 12

해양수산부

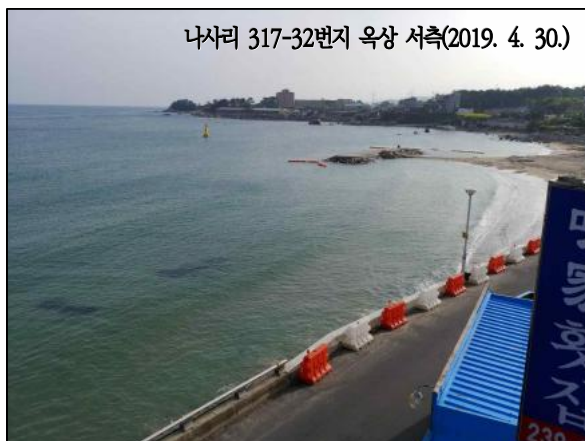
<p>동측구간의 배수로 전면에 모래 퇴적이 증가함</p>

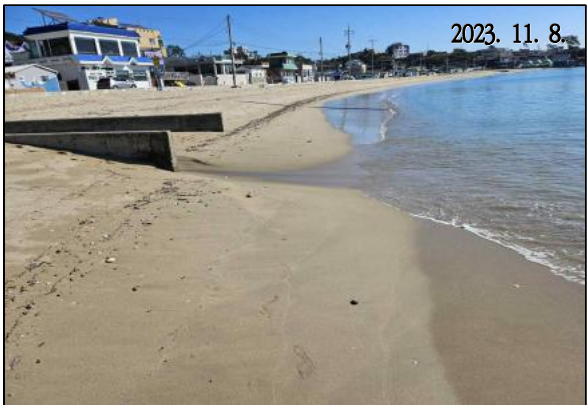
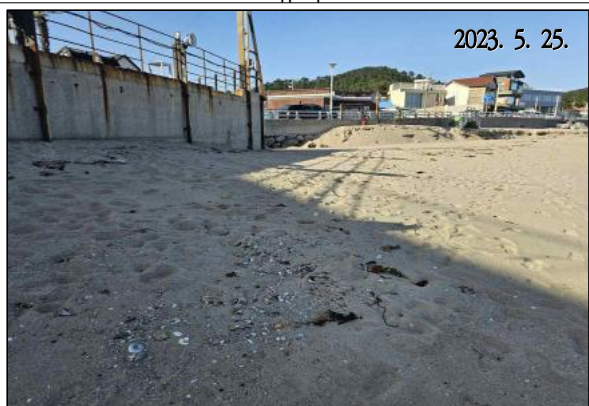
<div>2023. 11. 8.</div>		
① 동측구간 1차 및 2차 조사 시 유사한 해변 상태 유지		② 중앙구간 1차 및 2차 조사 시 하수관 주변 국부 침식 발생

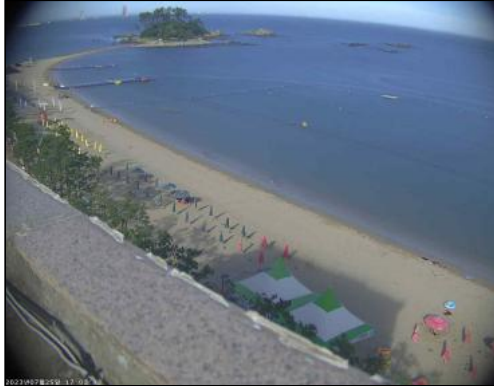
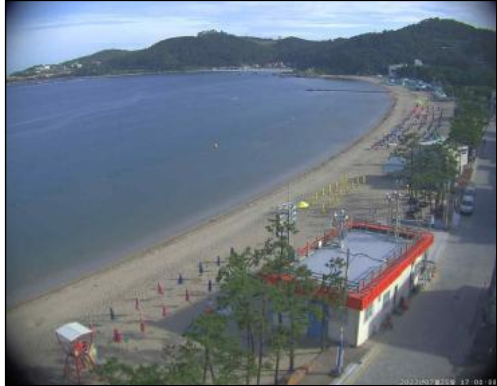
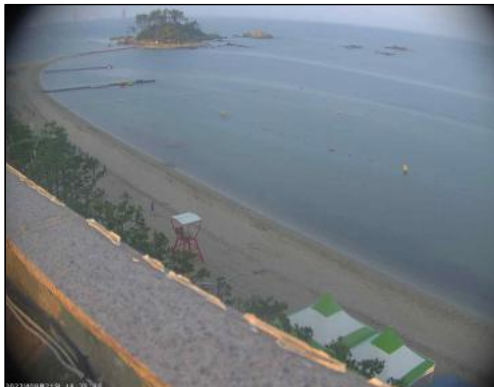
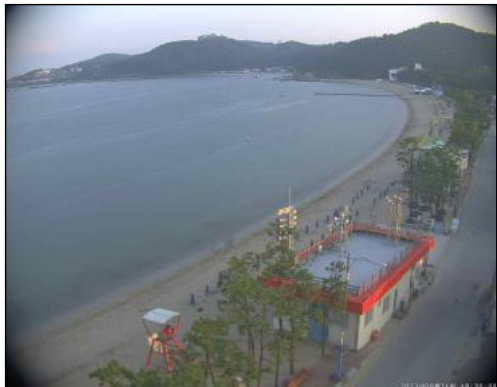
3) 해빈현황(단기 해빈변화 분석, 태풍 카눈)

기간	2023. 7. 25. ~ 2023. 8. 21.	
2023/7/25 (내습 전)

2023/8/21 (내습 후)

내용	<ul style="list-style-type: none"> ○ 2023년 8월에 내습한 태풍 카눈의 영향으로 해수욕장 중앙 및 남측구간의 해안선이 후퇴함 ○ 태풍 카눈 내습 후 북측구간의 해빈폭은 변화가 미미하였으나, 중앙 및 남측구간의 해빈폭이 감소하였으며, 남측구간에서 최대 약 10.2m 감소한 것으로 나타남
