2020년 연안침식 실태조사

[부산광역시]

2020. 12

해양수산부

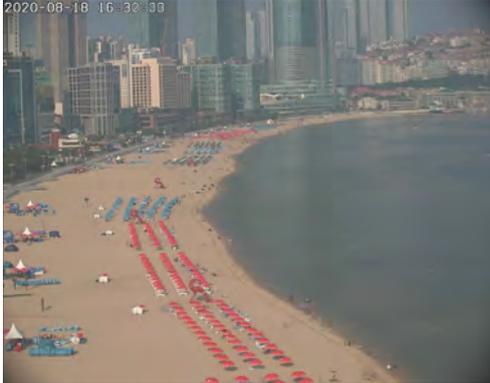
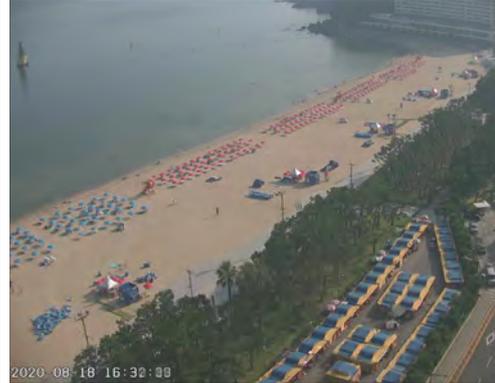
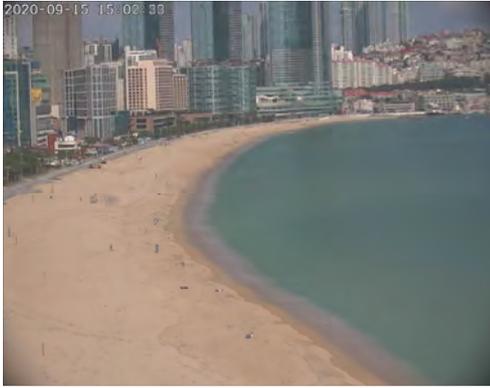
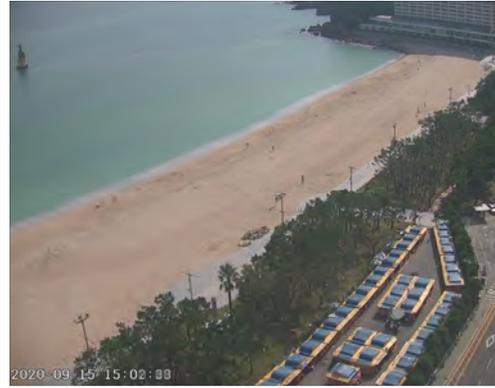
4) 해빈현황(단기 해빈변화 분석, 태풍 마이삭·하이선)

내용	<ul style="list-style-type: none"> ○ 2020년 8~9월에 내습한 태풍 마이삭, 하이선의 영향으로 해수욕장 전면의 해안선이 후퇴함 ○ 태풍 마이삭, 하이선 내습 후 해변폭이 감소하였으며(글로리콘도 전면 최대 13.0m, 파라다이스호텔 전면 최대 10.9m 감소), 해운대 해수욕장 전체 해변면적은 약 7,040㎡ 감소함

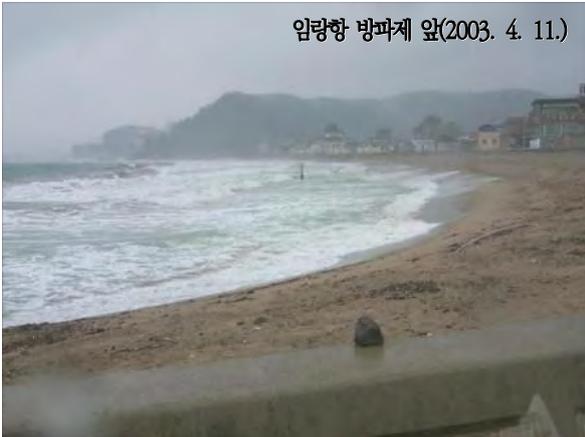
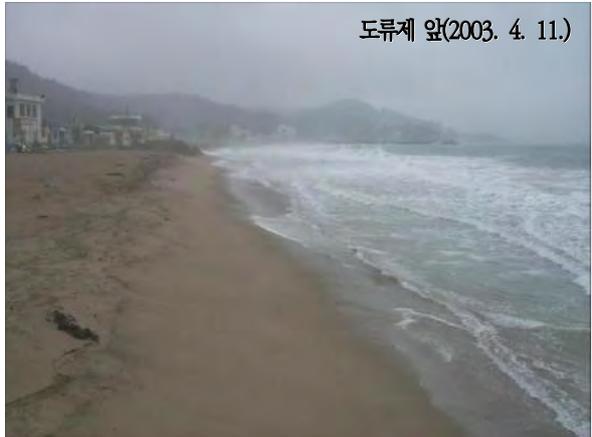
<p>해빈경사가 급하며, 조사시 임랑항에서 준설한 모래로 양빈을 수행함</p>					
<p style="text-align: center;">임랑항 방파제 앞(2004. 5. 29.)</p>

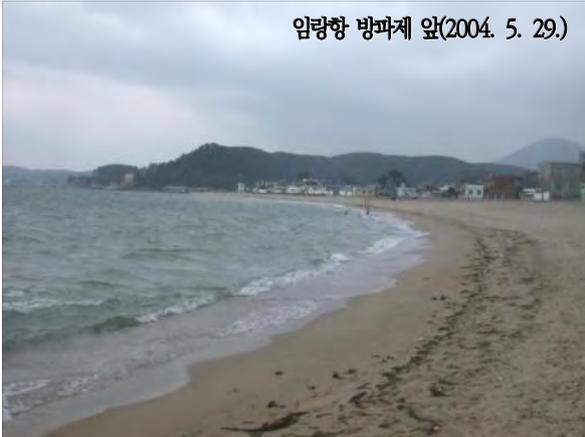
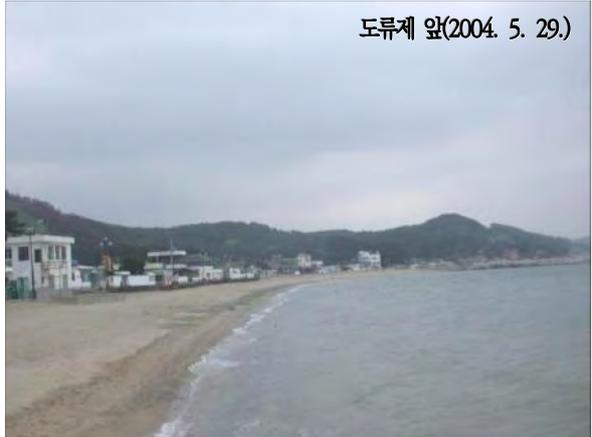
<p>목조계단식 친수호안이 설치되었으며, 전구간에 자갈이 드러남</p>					
<p style="text-align: center;">임랑항 방파제 앞(2005. 5. 12.)</p>

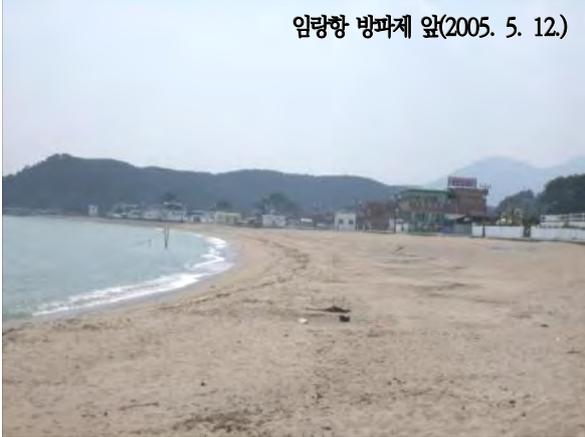
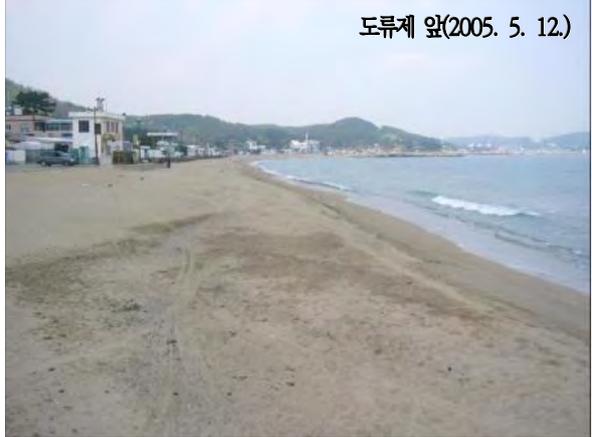
<p>전년보다 호안부근에 모래가 많이 퇴적되었으나, 백사장 중앙부근은 해빈폭이 감소함</p>

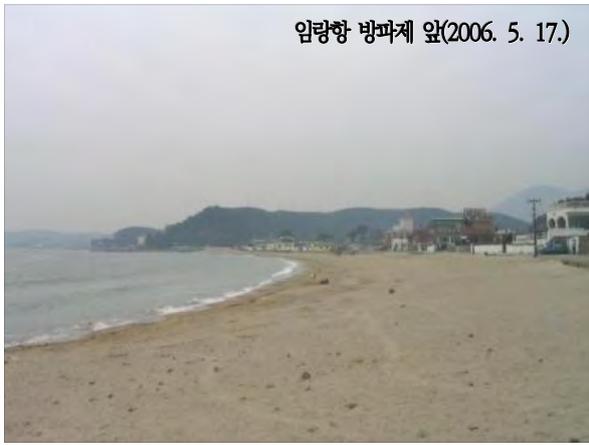
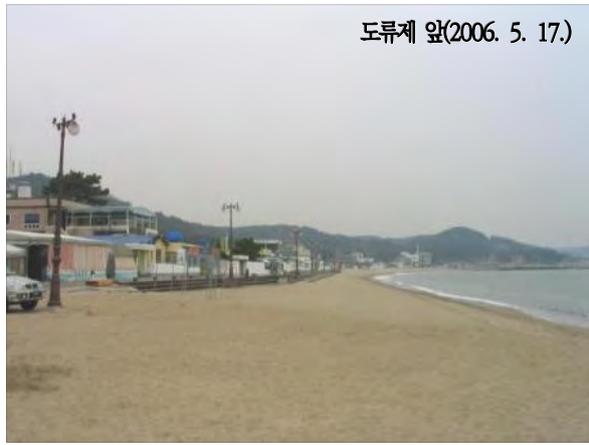
<p data-bbox="217 871 975 904">전년과 비교하여 큰 변화는 없으며, 도류제 정비공사가 진행됨</p>					
<p data-bbox="491 952 767 981">임랑항 방파제 앞(2007. 11. 1.)</p>

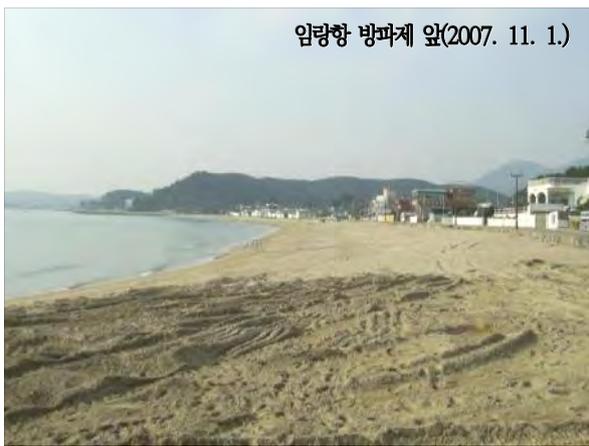
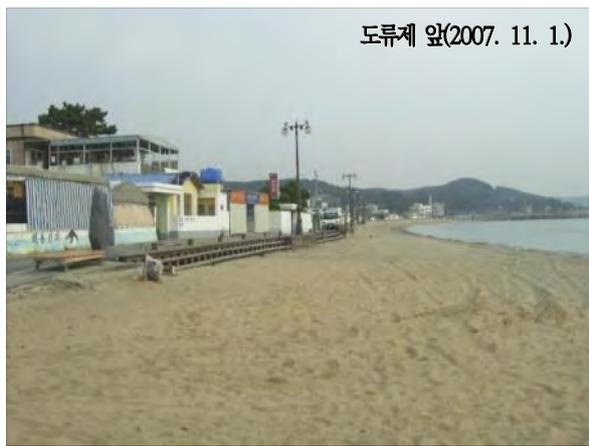
<p data-bbox="217 1397 1374 1464">전체적으로 큰 변화는 없으나, 남측 해안에 자갈이 드러나 있으며 임랑항에서 준설한 모래로 북측에 양빈을 수행함</p>					
<p data-bbox="480 1491 778 1520">임랑항 방파제 앞(2008. 11. 19.)</p>

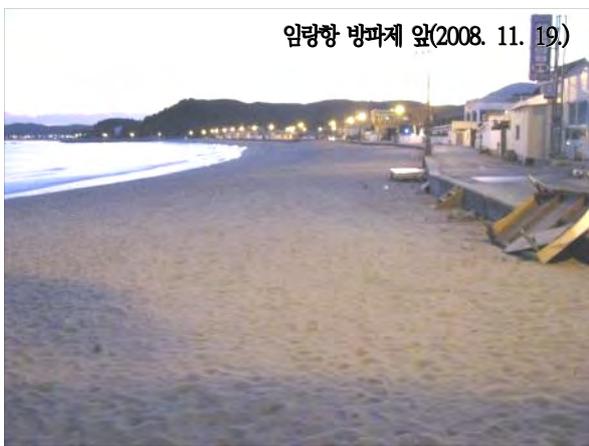
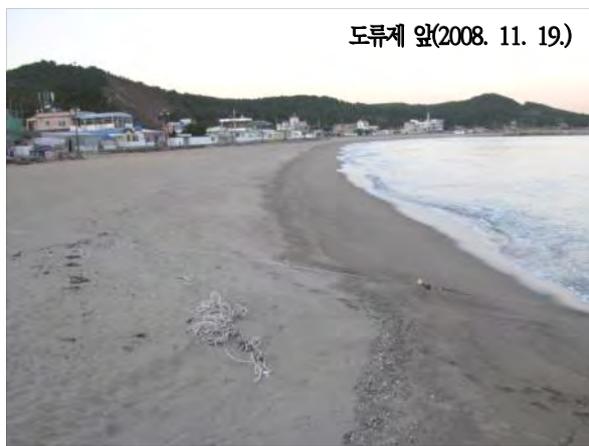
<p data-bbox="217 1937 1374 2004">도류제 정비공사 및 양빈 실시 이후 월파 피해가 보고된 바 없으며 해변 변화는 미미한 것으로 나타남</p>

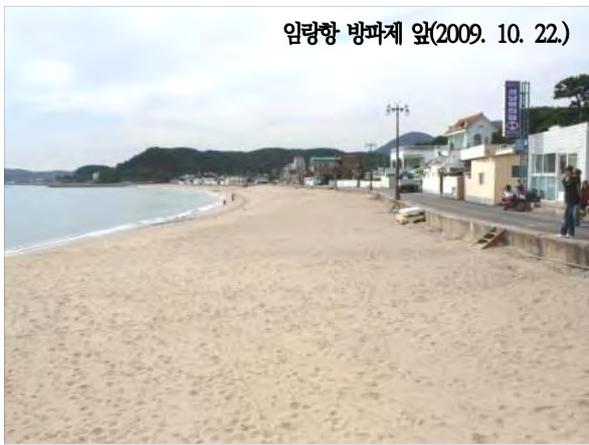
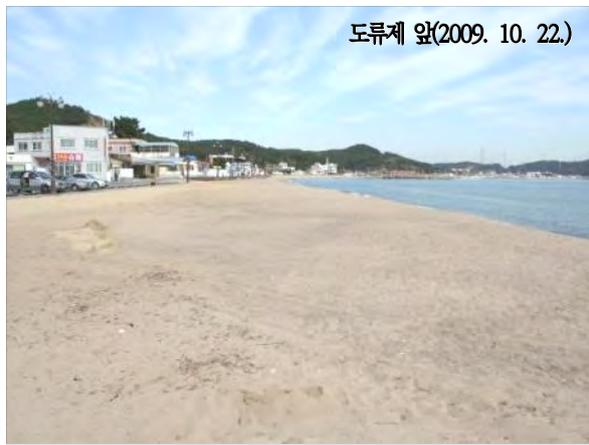
<p>전체적으로 해변폭 및 해변경사의 변화가 크지는 않으나, 백사장 침식 현상이 지속되고 있으며, 고파랑 내습시 배후 민가의 피해가 우려됨</p>				
<p style="text-align: center;">임랑항 방파제 앞(2010. 4. 14.)</p>

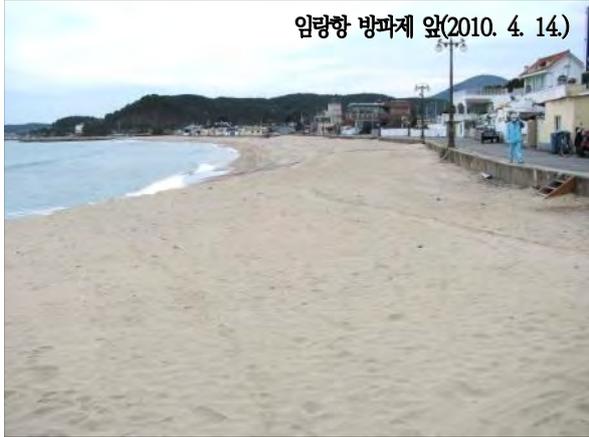
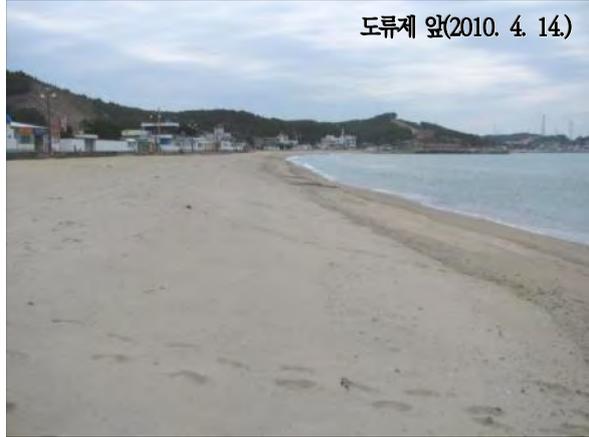
<p>전년과 비교하여 전체적으로 해변폭 및 해변경사의 변화는 크지 않으나 중앙구간 후빈부에 해변절벽이 생성되었으며, 남측 및 북측구간에 자갈이 분포함</p>				
<p style="text-align: center;">임랑항 방파제 앞(2010. 9. 29.)</p>

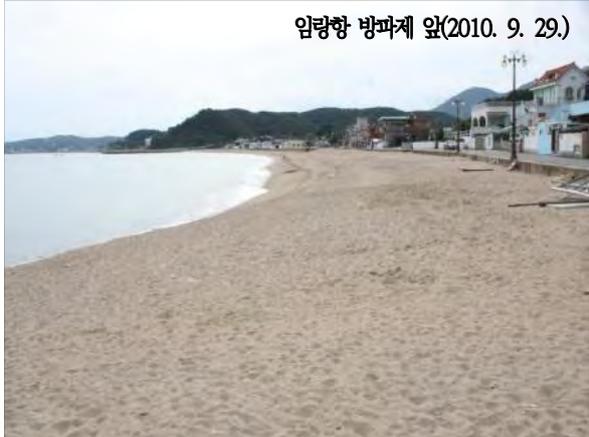
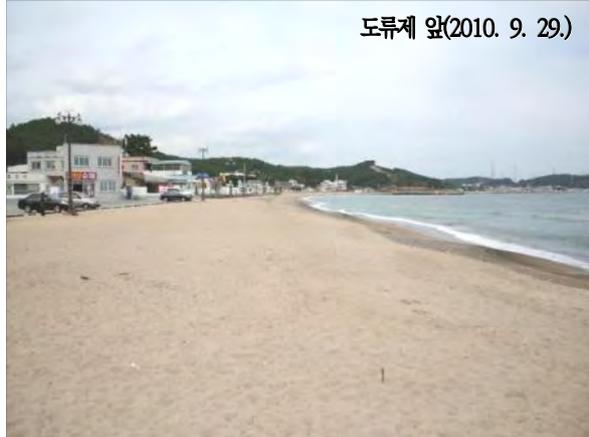
<p>'10년 4월 조사 당시와 비교하여 해변폭 및 해변경사의 변화는 보이지 않으나, 남측 및 북측 구간에서 정선부를 따라 중앙구간으로 자갈화가 진행됨</p>

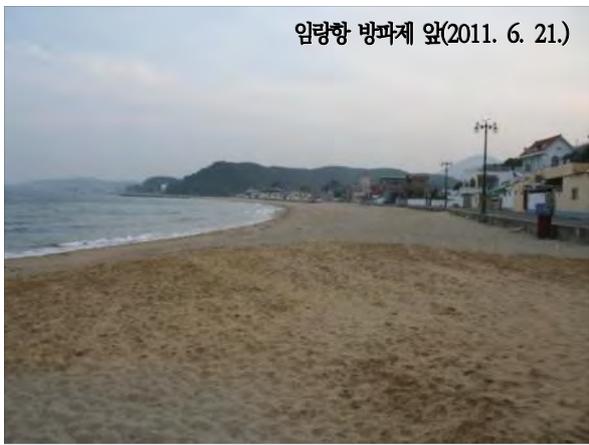
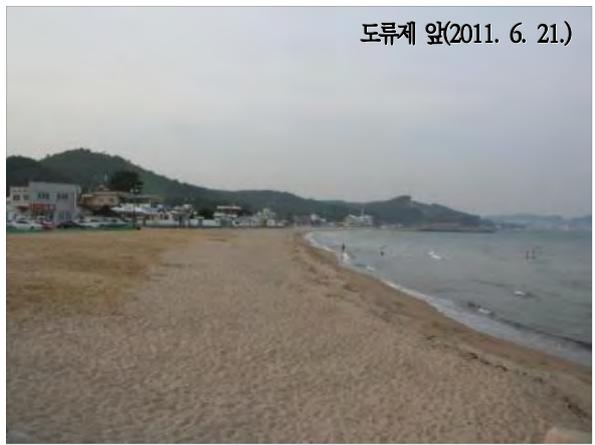
<p>'10년 9월 조사 당시 나타났던 해빈 정선부의 자갈분포는 감소하였으며, 전반적으로 해빈폭과 표고가 증가함. 백사장 북측과 남측구간에 해수욕장 개장전 양빈(820m³)을 수행함</p>				
<p style="text-align: center;">임랑항 방파제 앞(2011. 11. 1.)</p>

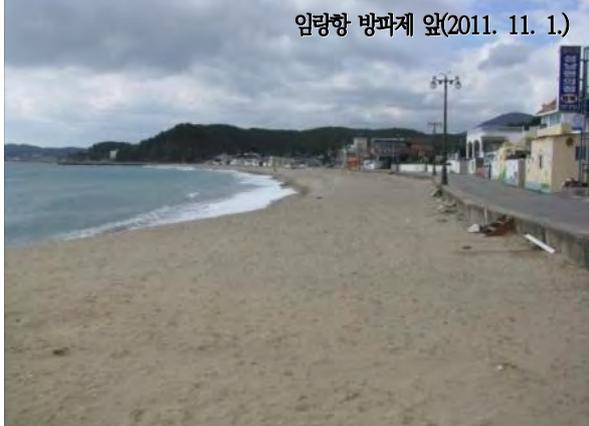
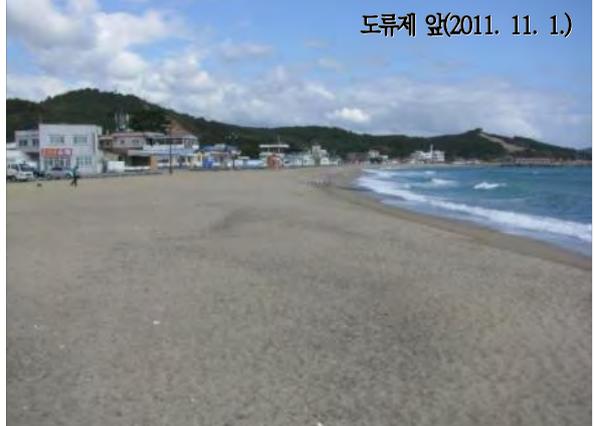
<p>1차 조사시와 비교하여 북측 백사장의 해빈폭이 감소하였으며, 해수욕장 중앙 일부구간의 정선부에 자갈이 드러남</p>				
<p style="text-align: center;">임랑항 방파제 앞(2012. 5. 1.)</p>

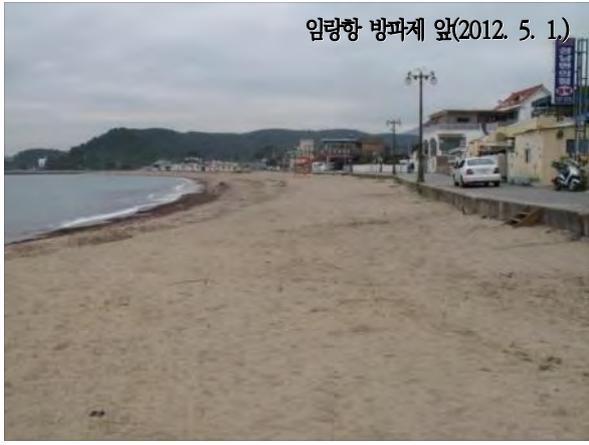
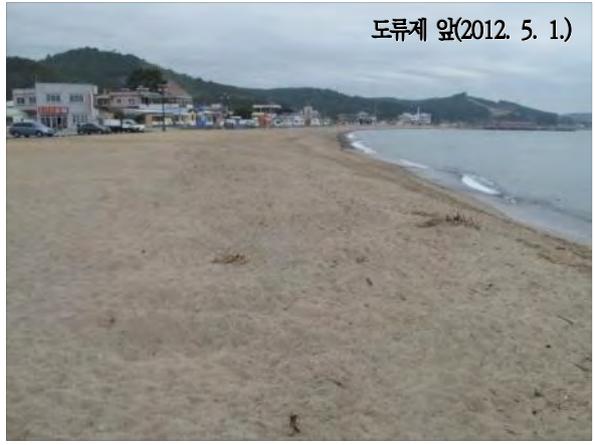
<p>전년도 2차 조사시보다 전체적으로 해빈폭은 증가하였으나 호안부 표고가 낮아짐</p>

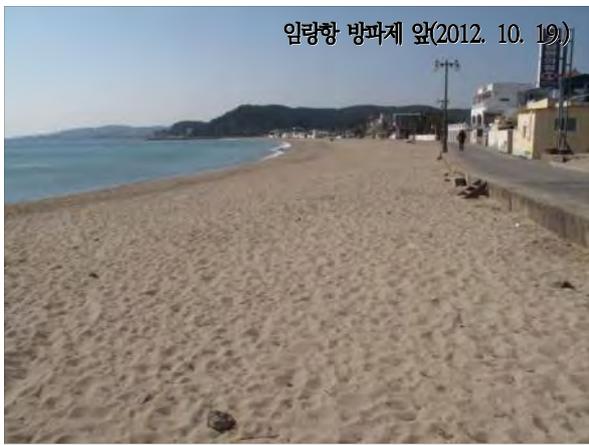
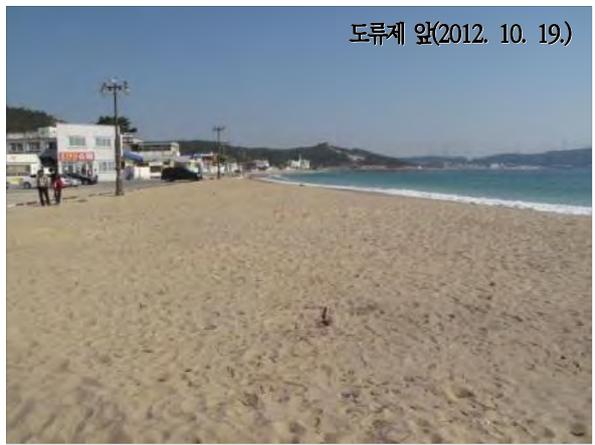
<p>1차 조사시보다 북측 및 중앙구간에 퇴적이 진행되었으나, 남측구간은 해변폭이 감소함</p>				
<p style="text-align: center;">임랑항 방파제 앞(2013. 10. 29.)</p>

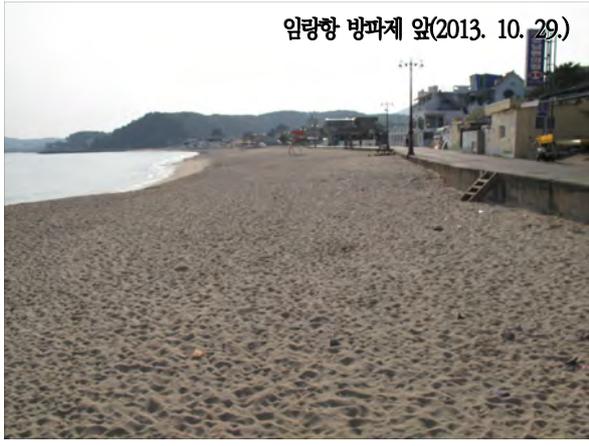
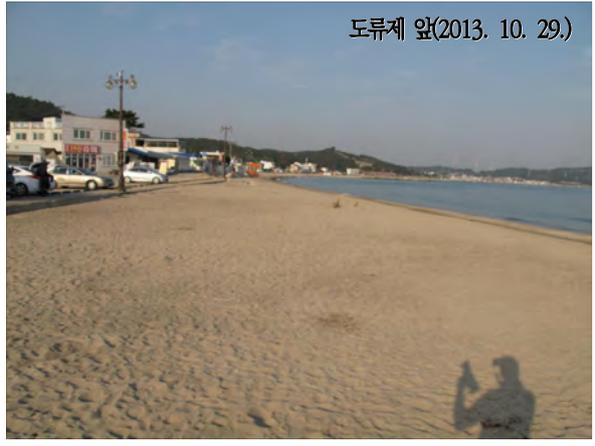
<p>전년과 비교하여 중앙구간의 해변폭 및 단면적이 증가하였으며, 남측구간의 해안도로 일부구간이 붕괴됨</p>				
<p style="text-align: center;">임랑항 방파제 앞(2014. 4. 30.)</p>

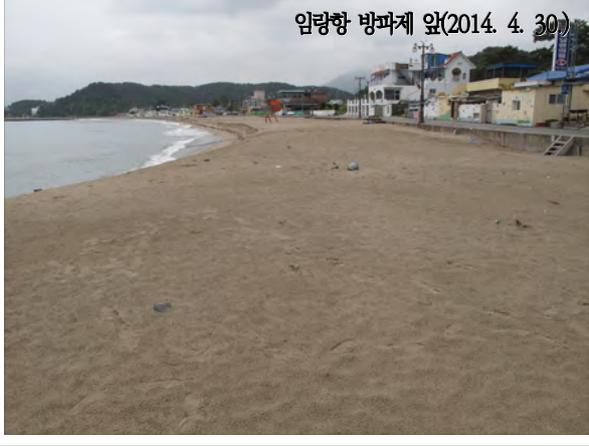
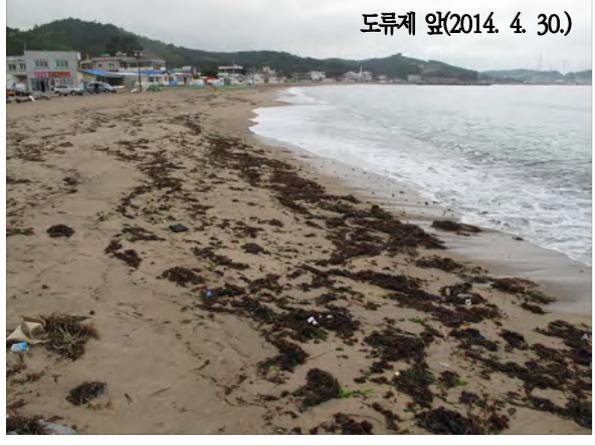
<p>해안도로 붕괴구간의 보수공사가 진행중이며, 중앙 및 북측구간 정선부에 모래절벽이 나타남</p>

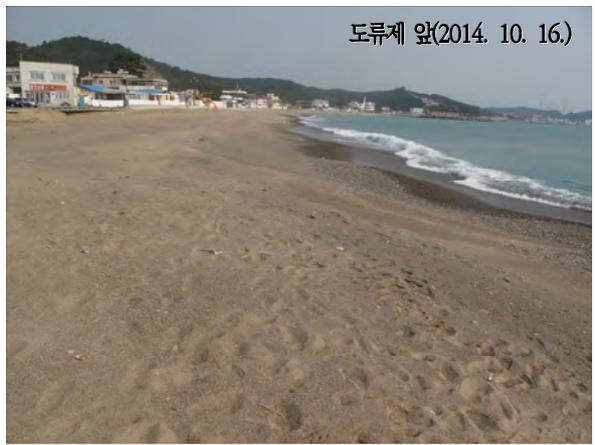
<p data-bbox="215 869 1166 907">남측과 중앙부에 해안도로 공사가 완료되었으며 북측 백사장의 침식이 진행됨</p>		
<p data-bbox="491 947 769 981">임랑항 방파제 앞(2015. 5. 13.)</p>

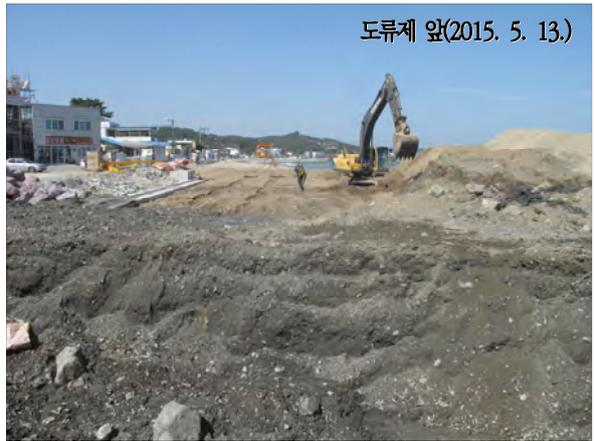
<p data-bbox="215 1388 1380 1456">남측구간에서 해변폭 및 단면적이 감소하였으며, 조사당시 남측 좌광천 물양장 및 도류제, 해안도로 복구공사가 진행됨</p>		
<p data-bbox="478 1480 769 1514">임랑항 방파제 앞(2015. 10. 28.)</p>

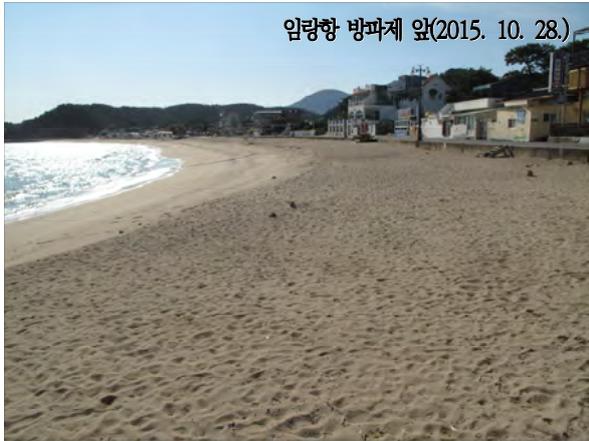
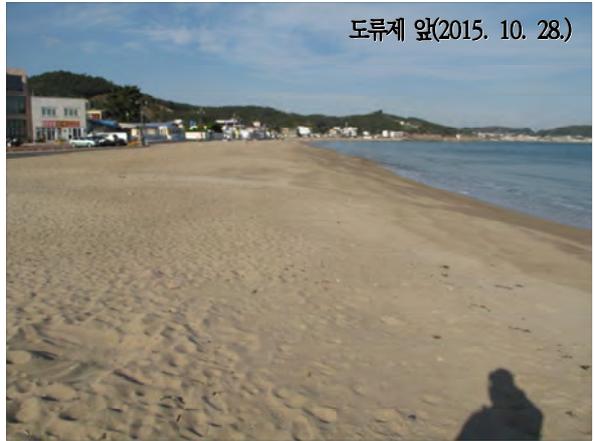
<p data-bbox="215 1926 1380 1993">남측 좌광천 석축이 붕괴되었으며, 1차 조사시와 비교하여 중앙구간(3, 4번 기선)에서 해변폭과 단면적이 감소하고 호안 전면에 모래가 유실됨</p>

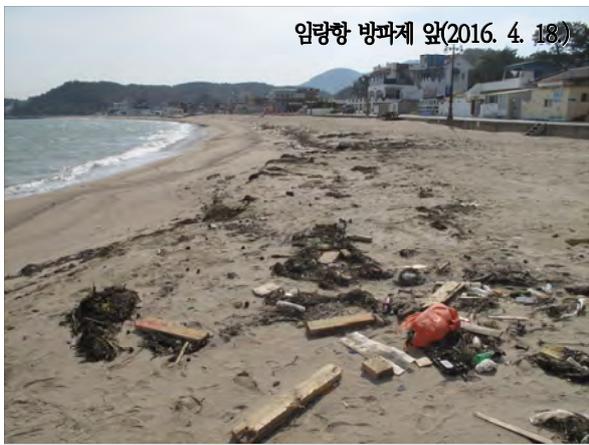
<p style="text-align: center;">임랑항 방파제 앞(2016. 4. 18.)</p>

<p style="text-align: center;">도류제 앞(2016. 4. 18.)</p>		
<p>중앙구간에서 모래 유실로 자갈분포구간이 확대됨</p>

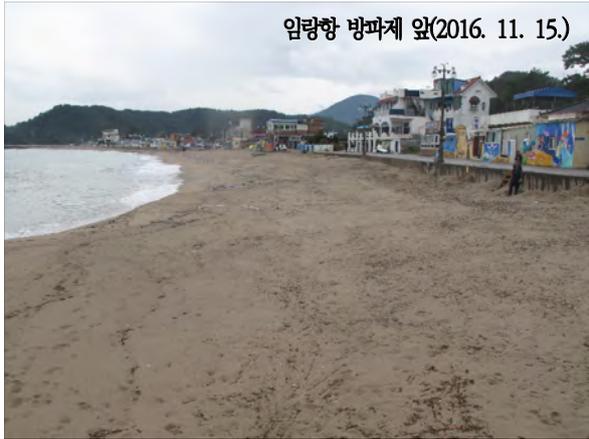
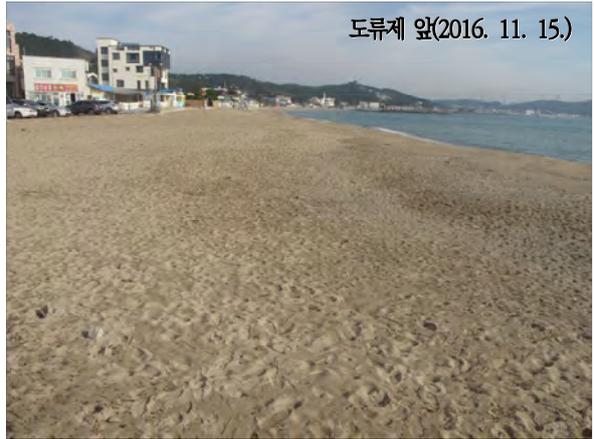
<p style="text-align: center;">임랑항 방파제 앞(2016. 11. 15.)</p>

<p style="text-align: center;">도류제 앞(2016. 11. 15.)</p>		
<p>북측 해안에 자갈분포가 감소하였으며, 호안 전면에 모래 퇴적이 진행됨</p>

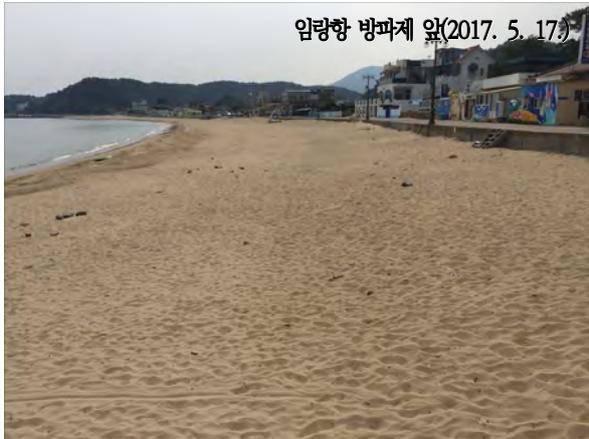
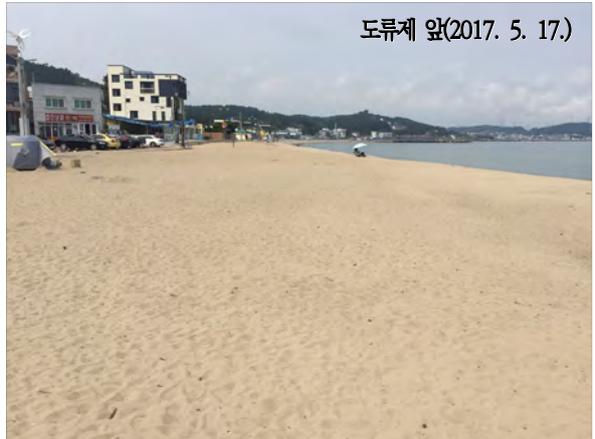
<p style="text-align: center;">임랑항 방파제 앞(2017. 5. 17.)</p>

<p style="text-align: center;">도류제 앞(2017. 5. 17.)</p>		
<p>전년대비 북측구간에서 해변폭 및 단면적이 증가함</p>

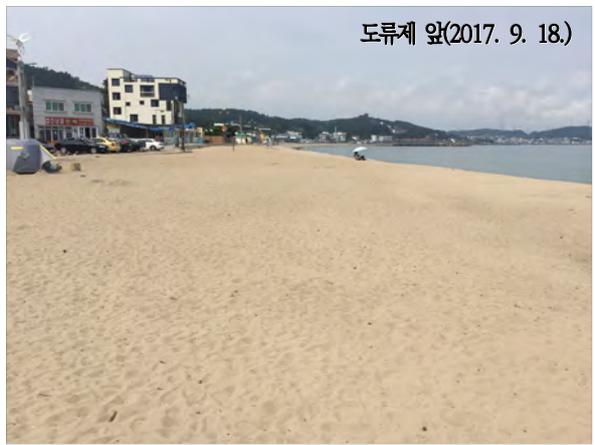
<p style="text-align: center;">임랑항 방파제 앞(2017. 9. 18.)</p>

<p style="text-align: center;">도류제 앞(2017. 9. 18.)</p>			
<p>북측 및 중앙구간 호안 전면에 모래 퇴적이 진행되었으나, 남측구간에서는 고파랑 내습시 모래 유실이 발생함</p>

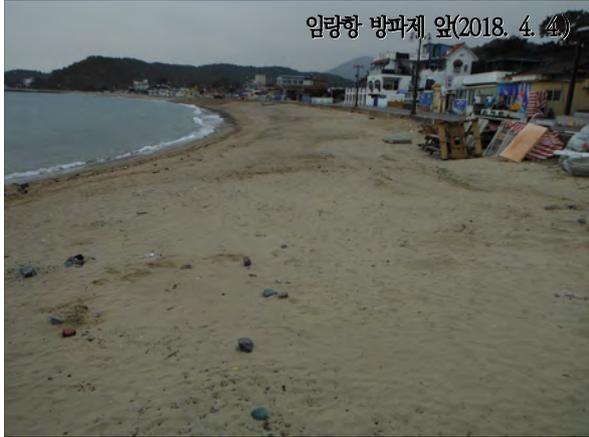
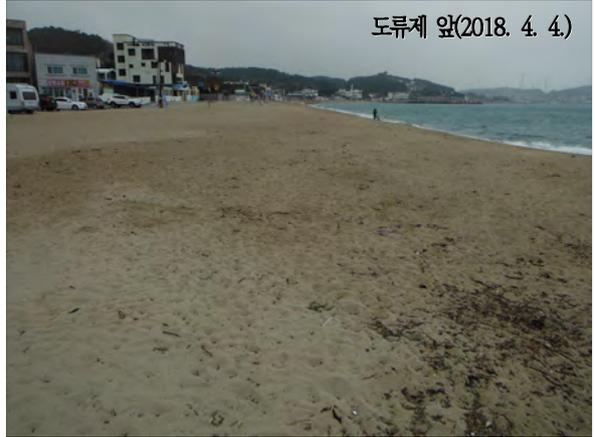
<p style="text-align: center;">임랑항 방파제 앞(2018. 4. 4.)</p>

<p style="text-align: center;">도류제 앞(2018. 4. 4.)</p>			
<p>전년대비 북측구간에 자갈분포가 증가하였으며, 중앙구간에 연안정비사업이 시행중임</p>

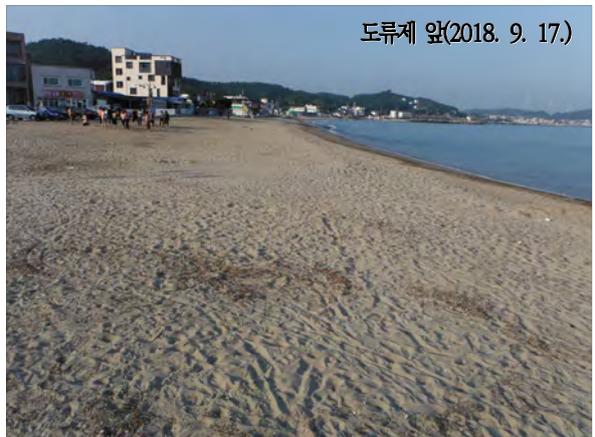
<p style="text-align: center;">임랑항 방파제 앞(2018. 9. 17.)</p>

<p style="text-align: center;">도류제 앞(2018. 9. 17.)</p>			
<p>북측구간에 연안정비사업으로 호안정비공사가 시행중임</p>

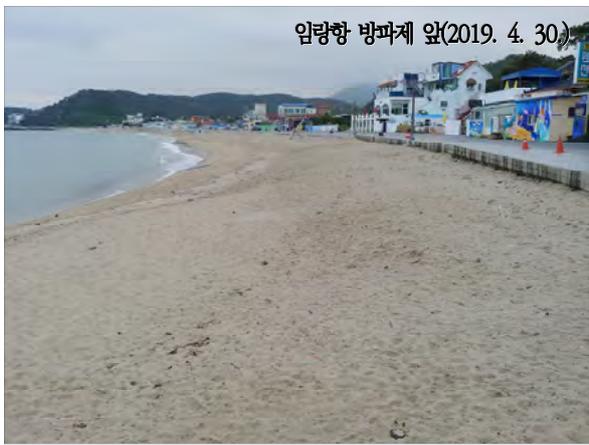
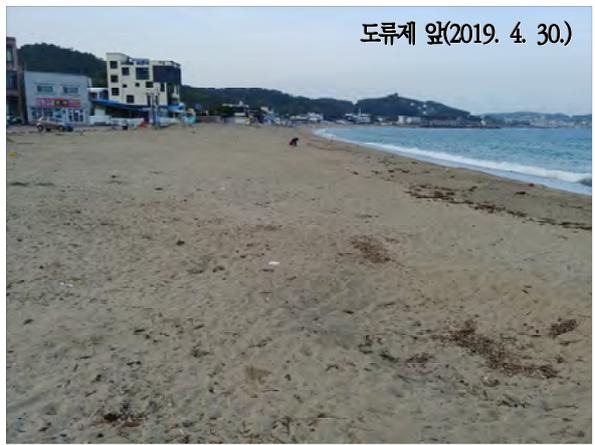
<p>중앙구간에서 해안도로 정비공사가 시행됨</p>					
<p style="text-align: center;">임랑항 방파제 앞(2019. 9. 25.)</p>

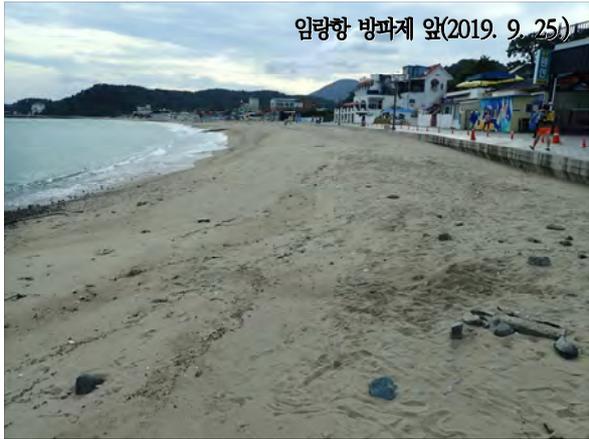
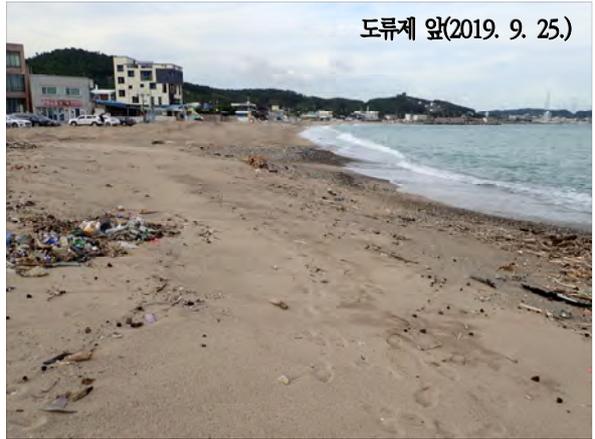
<p>고파랑의 영향으로 중앙구간에 모래가 유실됨</p>					
<p style="text-align: center;">임랑항 방파제 앞(2020. 4. 1.)</p>

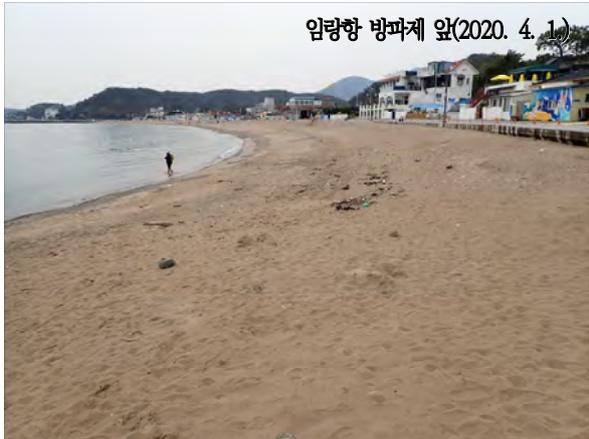
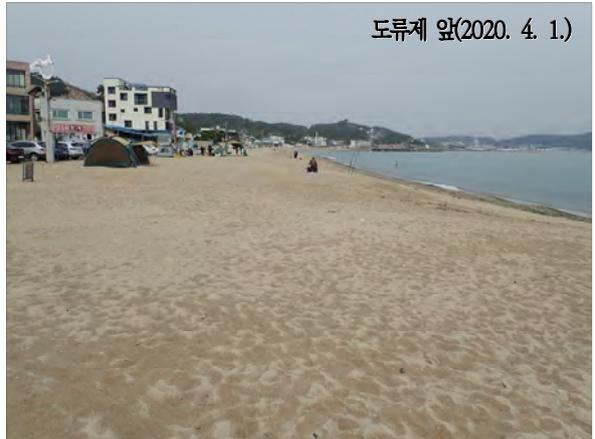
<p>중앙 및 남측구간에 모래 퇴적이 진행됨</p>

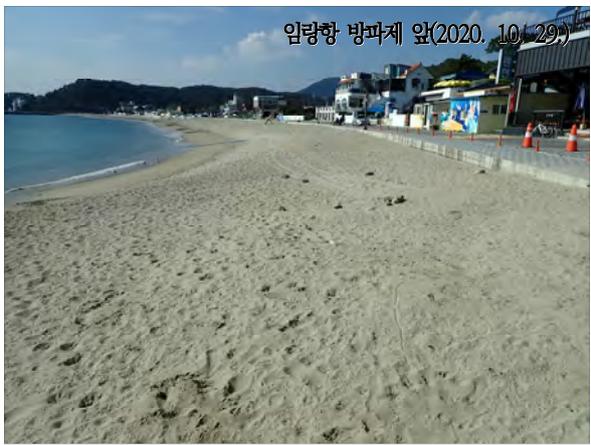
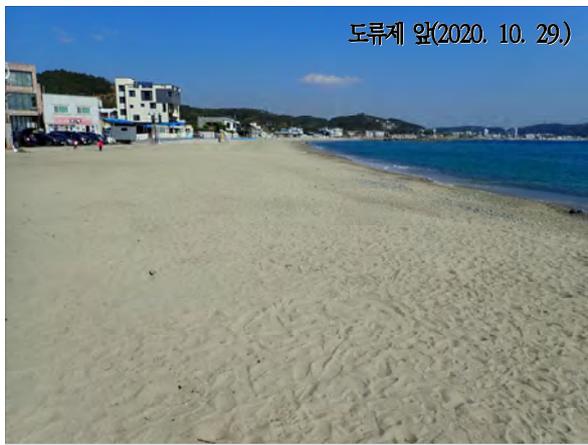
<p style="text-align: center;">임랑항 방파제 앞(2020. 10. 29.)</p>

<p style="text-align: center;">도류제 앞(2020. 10. 29.)</p>		
<p>중앙구간에 제 10호 태풍 “하이선”의 영향으로 배후 민가 파손이 발생함</p>				
<p>공 란</p>				
<p>공 란</p>

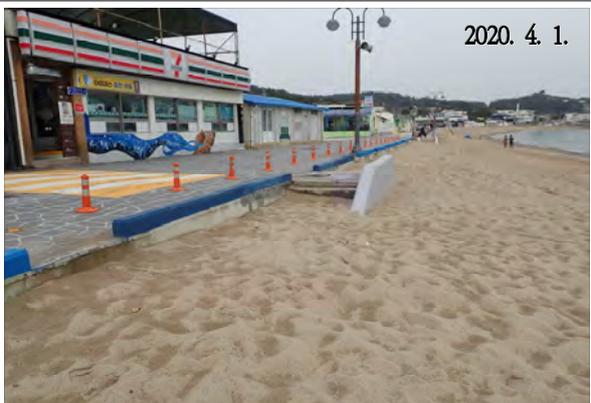
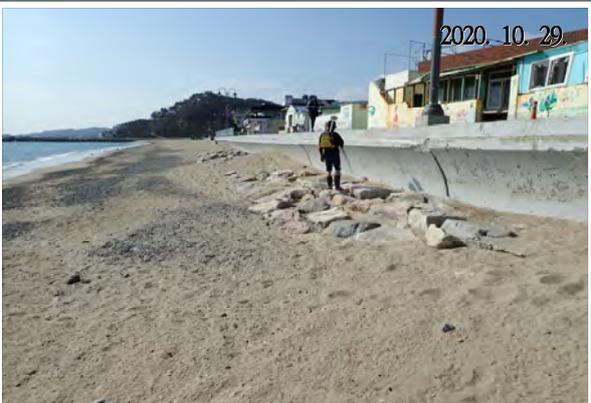
<p style="text-align: right;">2020. 10. 29.</p>		
① 남측구간 모래 퇴적		② 배후 민가 태풍피해 및 호안 전면 모래 유실

<p style="text-align: right;">2020. 10. 29.</p>		
③ 2차 조사시 남측구간 자갈분포 감소				
<ul style="list-style-type: none"> ○ 2차 조사시 임랑항 준설토를 이용한 양빈(4,426^m)이 수행됨 ○ 2차 조사시 남측구간에 모래 퇴적으로 자갈분포가 감소하였으며, 중앙구간에 제10호 태풍 “하이선”의 영향으로 배후 민가 파손 및 호안 전면 모래가 유실됨 ○ 2020년 단면측량결과, 전년 대비 평균 해변폭 1.2m, 평균 단면적 2.9^m가 증가하였으며, 전빈기울기는 평균 6.3°로 0.5°급해짐 ○ 제3차 연안정비사업으로 돌제200m(100m, 2기), 수중방파제360m(120m 3기), 양빈(140,000^m)이 계획됨

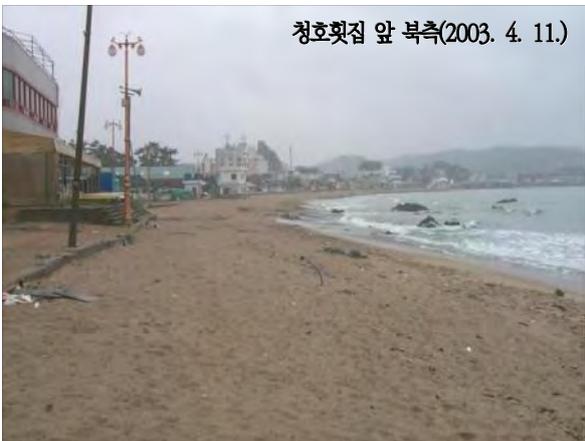
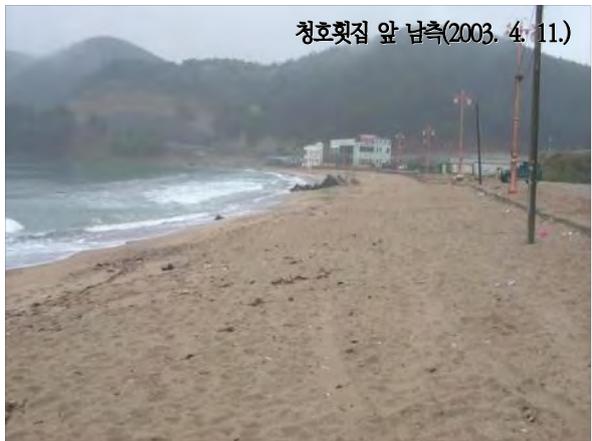
<p>청호횃집 앞 남측(2003. 4. 11.)</p>		
<p>전년과 비교하여 전체적으로 침식이 진행되었고 남측 해안의 침식이 상대적으로 심각함</p>

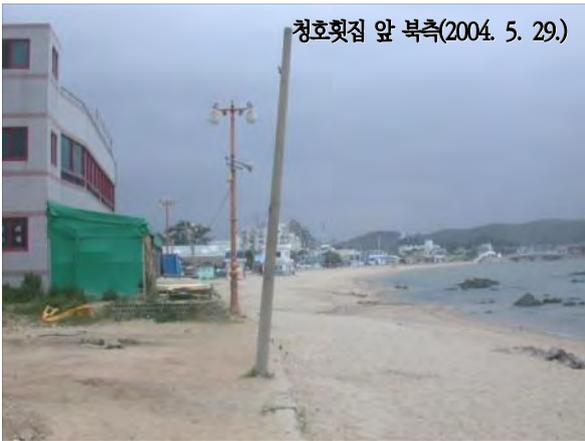
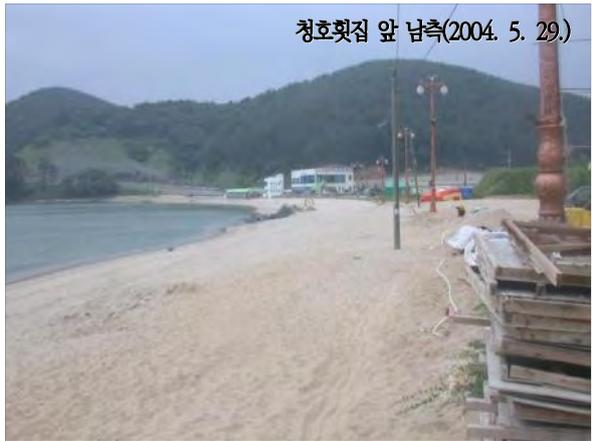
<p>청호횃집 앞 남측(2004. 5. 29.)</p>		
<p>전년과 비교하여 큰 변화는 없으나, 북측 해안의 일부구간에서 자갈화가 진행됨</p>

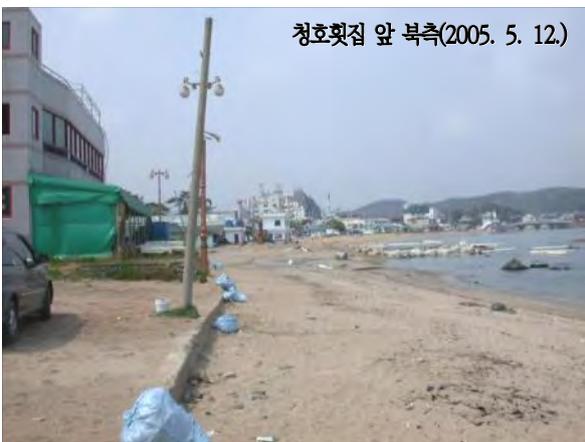
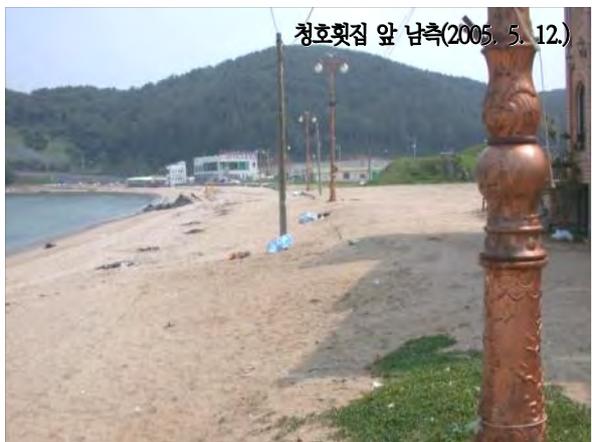
<p>청호횃집 앞 남측(2005. 5. 12.)</p>		
<p>전체적으로 큰 해빈 변화는 없으며, 해수욕장 중앙부근에 이벤트무대 설치공사가 진행됨</p>

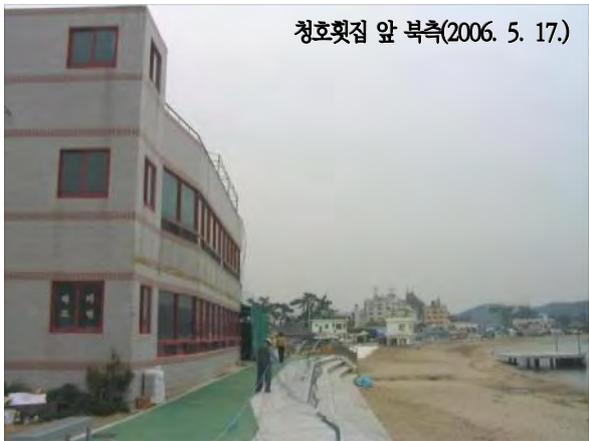
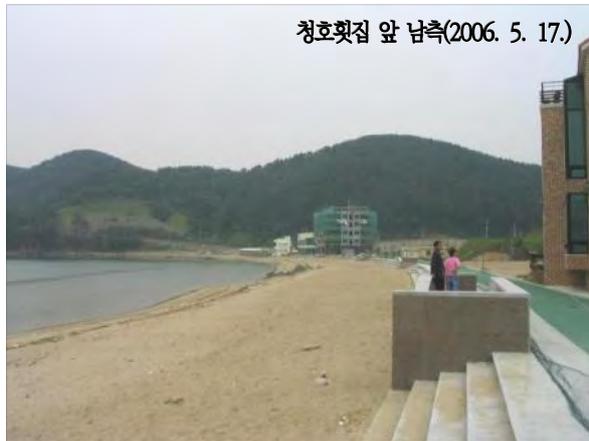
<p>청호횃집 앞 남측(2006. 5. 17.)</p>		
<p>뚜렷한 해빈변화는 없으며, 친수성 호안 정비공사가 진행됨</p>

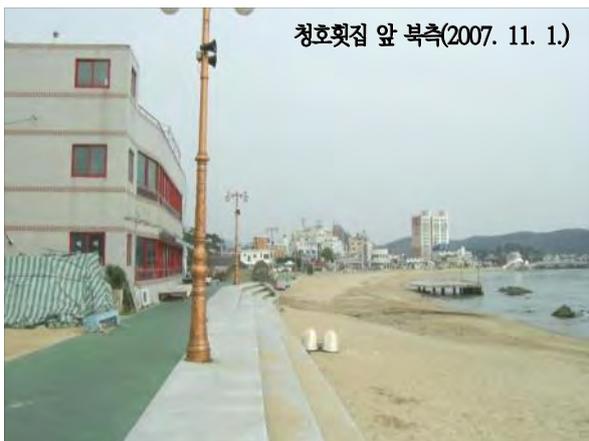
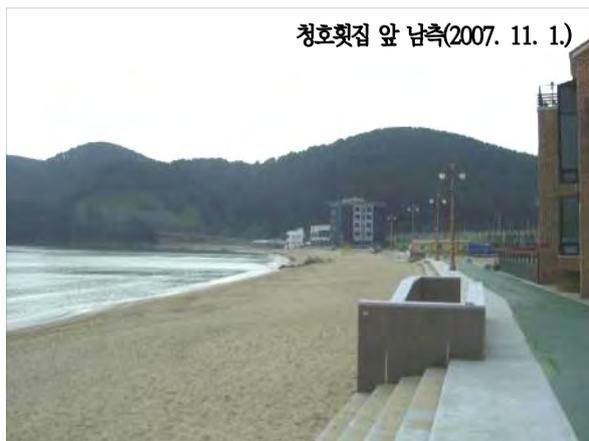
<p>청호횃집 앞 남측(2007. 11. 1.)</p>		
<p>북측과 중앙 해안은 큰 변화가 없으나, 남측 해안의 해빈폭이 감소함</p>

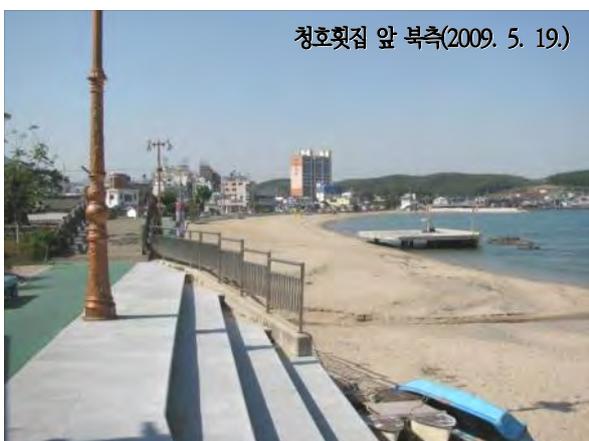
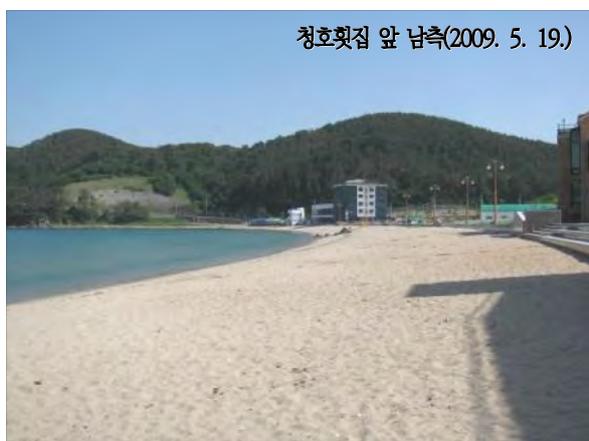
<p>청호횃집 앞 남측(2009. 5. 19.)</p>		
<p>중앙과 남측 해빈은 전년과 비교하여 큰 변화는 없으나, 북측구간 방사제 전면의 백사장 해빈 폭이 증가하고 해빈경사가 완만해짐</p>

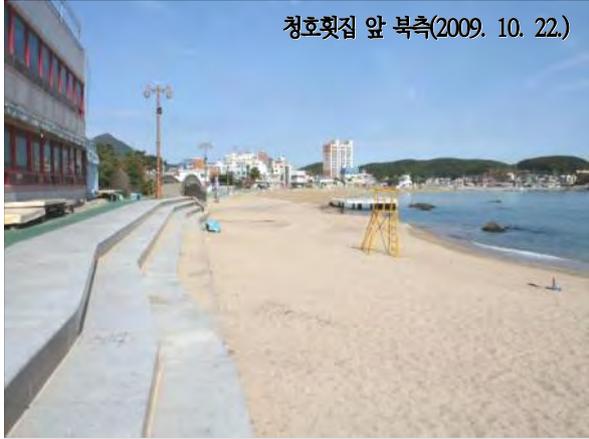
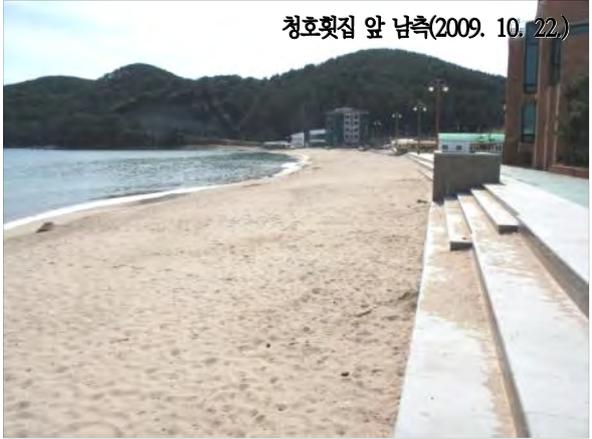
<p>연안정비사업으로 도류제(100m) 공사가 완료되었으며, 백사장 북측구간에 양빈을 수행함</p>				
<p>청호횃집 앞 북측(2010. 4. 14.)</p>

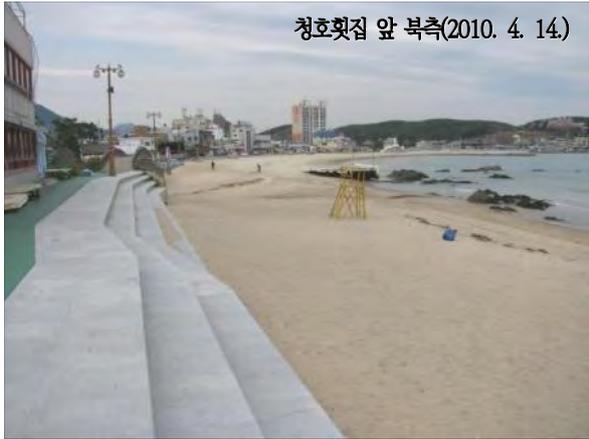
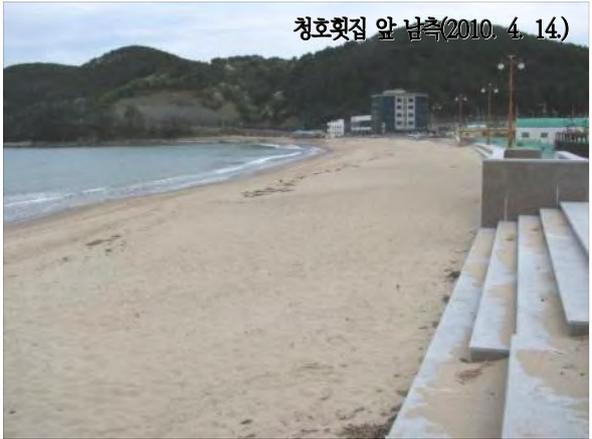
<p>전년과 비교하여 뚜렷한 변화는 보이지 않으나, 남측구간에 자갈분포가 증가하고 해변경사가 급해짐</p>				
<p>청호횃집 앞 북측(2010. 9. 29.)</p>

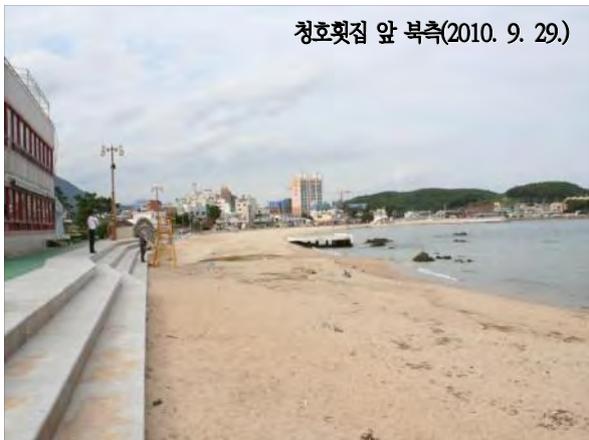
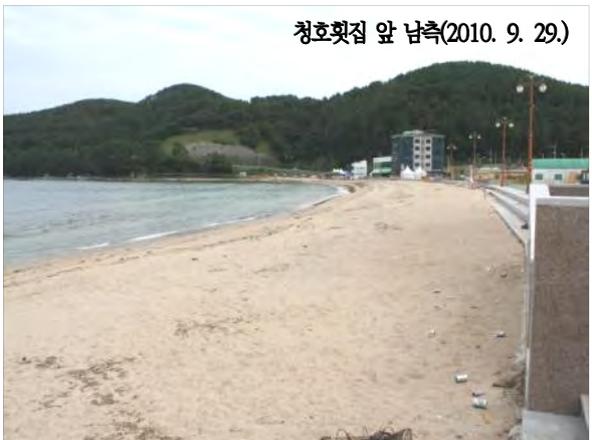
<p>'10년 4월 조사 당시 남측구간에 드러난 자갈분포구간에 양빈을 수행함</p>

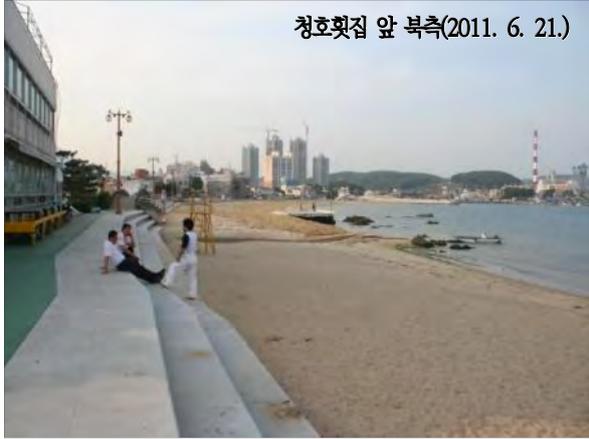
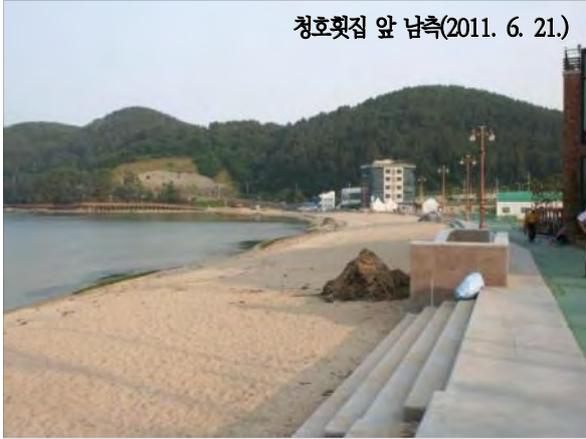
<p>백사장 북측의 해변폭이 전년과 비교하여 증가하였으나, 중앙 및 남측 백사장의 해변폭 변화는 미미함. 해수욕장 개장전 양빈(1,360m³)을 수행함</p>				
<p style="text-align: center;">청호횃집 앞 북측(2011. 11. 1.)</p>

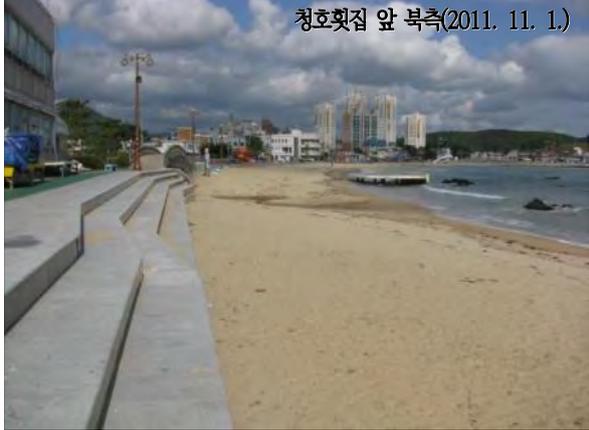
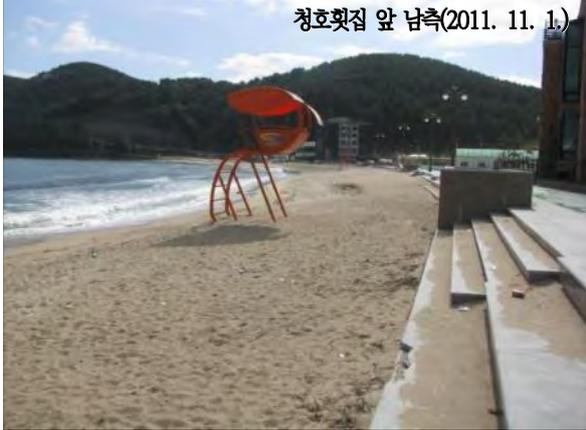
<p>1차 조사시 증가하였던 백사장 북측의 해변폭은 모래 유실로 인하여 현저히 감소하였으며, 해변경사가 급해짐</p>				
<p style="text-align: center;">청호횃집 앞 북측(2012. 5. 1.)</p>

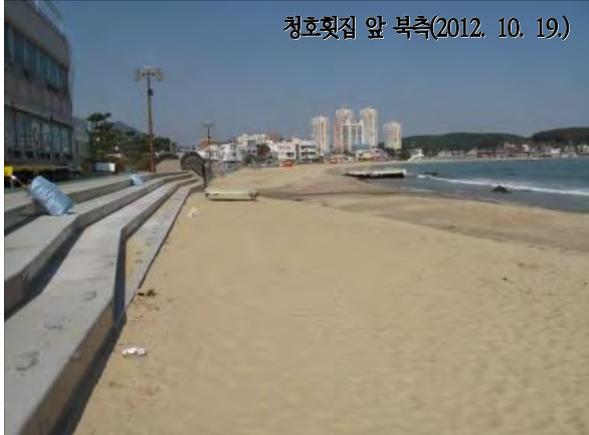
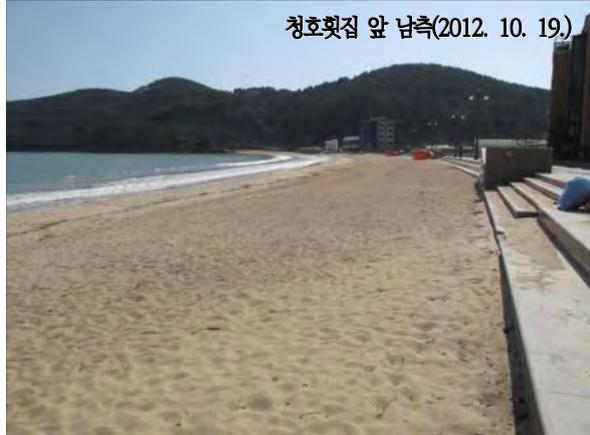
<p>해수욕장 개장전 양빈(1,400m³)을 수행하여 해변폭이 증가함</p>

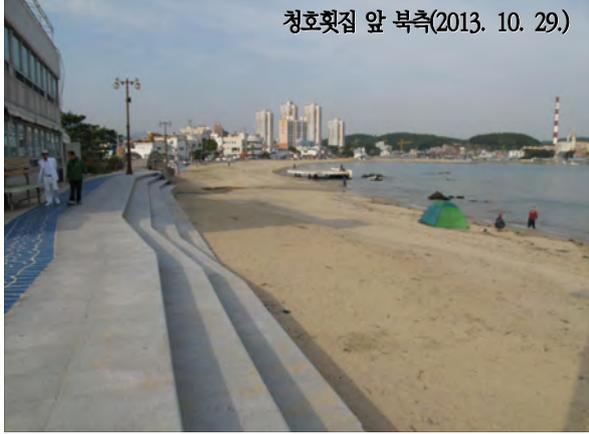
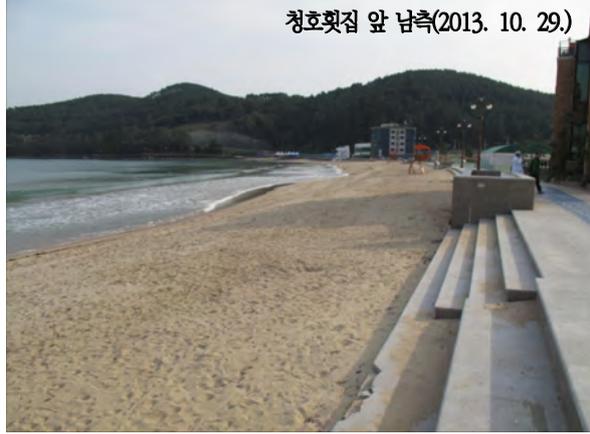
<p>1차 조사시와 비교하여 뚜렷한 침식현상은 나타나지 않고 있으며, 비교적 안정적인 해빈폭을 유지함</p>				
<p>청호횃집 앞 북측(2013. 10. 29.)</p>
