2020년 연안침식 실태조사

[부산광역시]

2020. 12

해양수산부

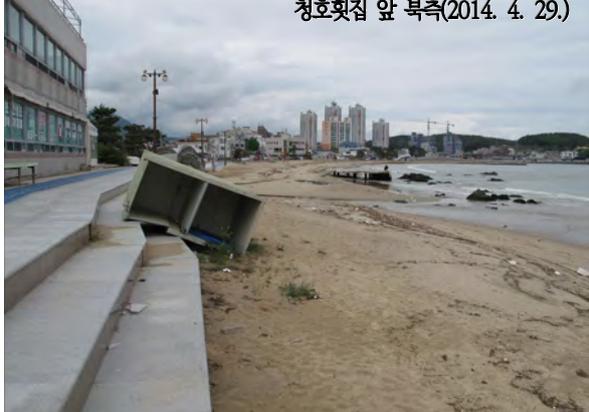
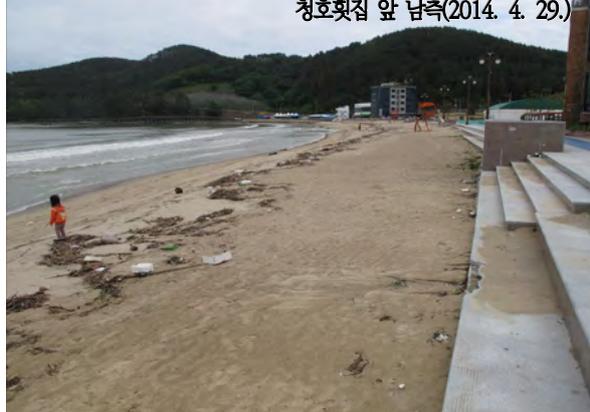
<p>북측 호안 전면에 배수로 공사가 진행중이며, 전년도와 비교하여 전구간에서 해빈폭 및 단면적이 감소함</p>				
<p>청호횃집 앞 북측(2014. 4. 29.)</p>

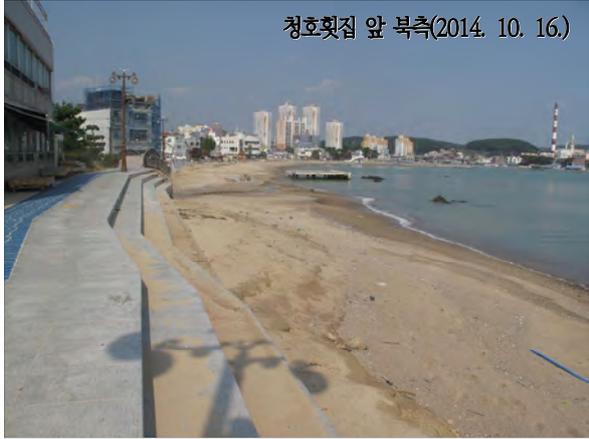
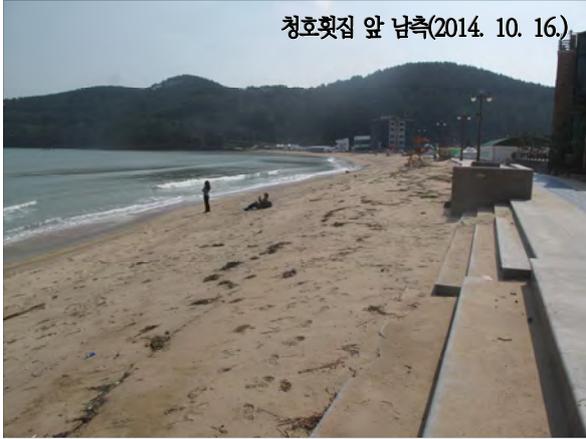
<p>2013년 10월 조사시와 비교하여 전구간의 해빈폭이 감소하였으며, 북측구간에서 친수공간 조성 공사가 진행됨</p>

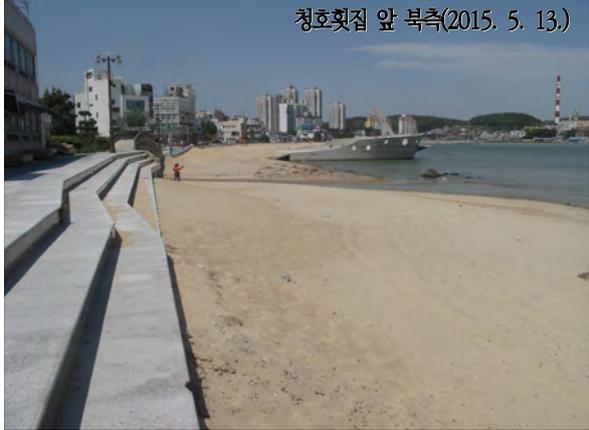
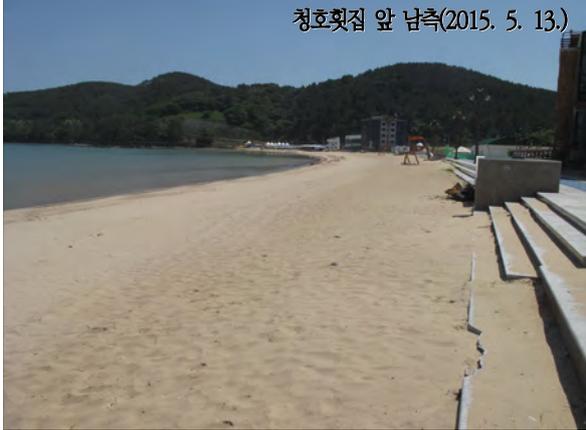
<p>남측 계단식호안 전면에 모래가 퇴적되었으며, 백사장 중앙에서 모래절벽이 생성되고 북측 소상대(Swash Zone) 부근에 자갈이 드러남</p>				
<p style="text-align: center;">청호횃집 앞 북측(2015. 5. 13.)</p>

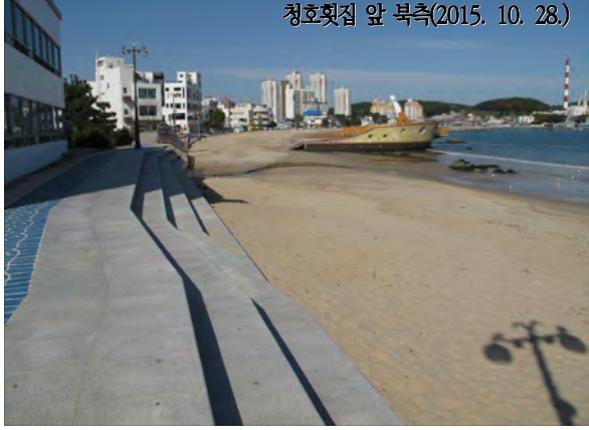
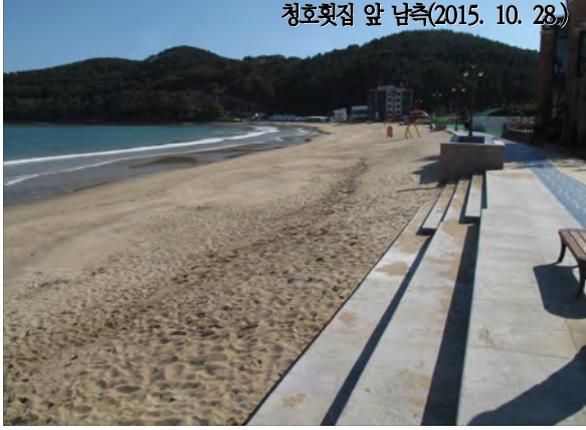
<p>양빈 시행의 영향으로 해변폭 및 단면적이 증가하였으며, 남측구간에서 일광천 도류제 공사가 진행중임</p>				
<p style="text-align: center;">청호횃집 앞 북측(2015. 10. 28.)</p>

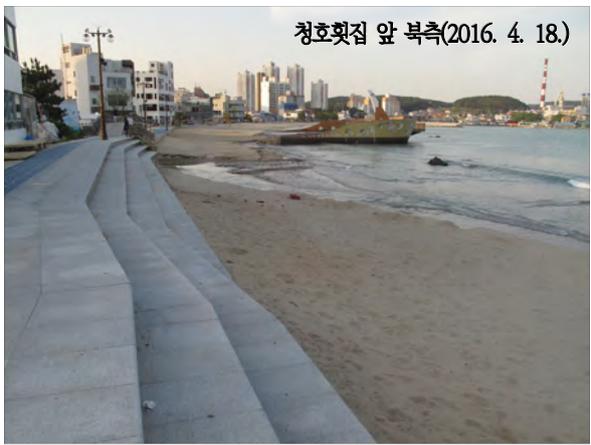
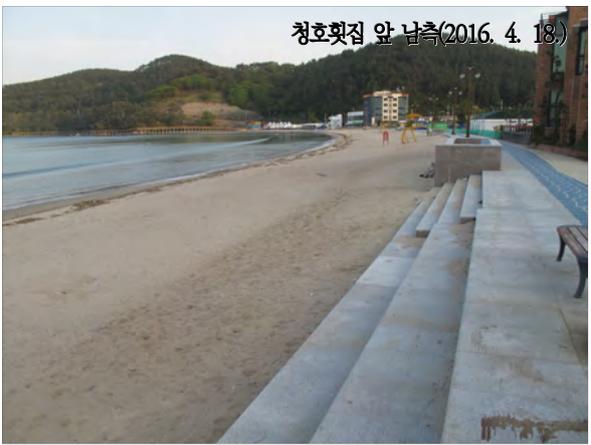
<p>중앙에서 진행중이던 이벤트 광장 공사가 완료되었으며, 남측 호안 전면에 다량의 모래가 퇴적됨</p>

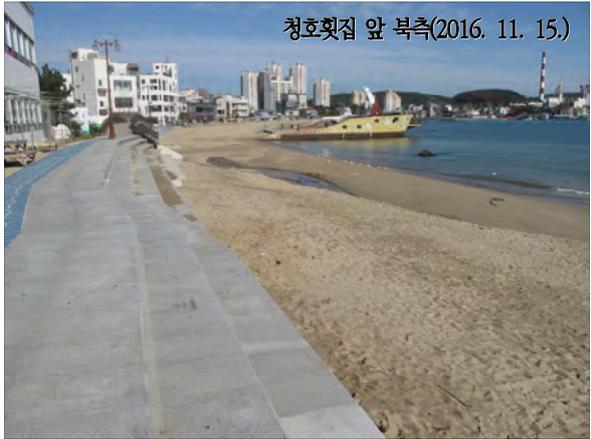
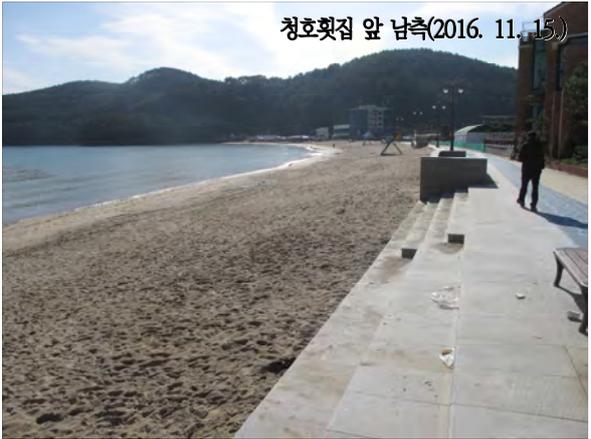
<p>청호횃집 앞 남측(2016. 4. 18.)</p>		
<p>중앙에 설치된 이벤트 광장 주변의 모래가 유실됨</p>

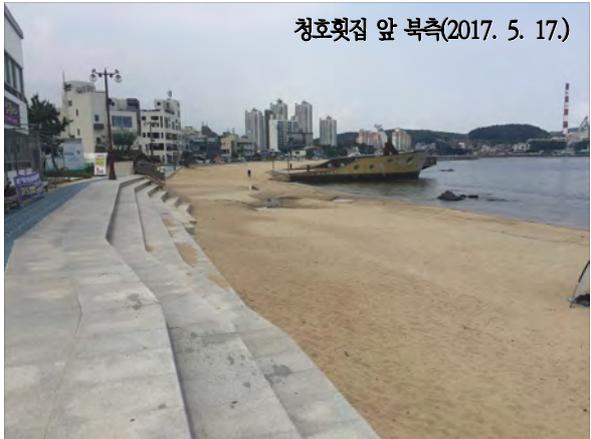
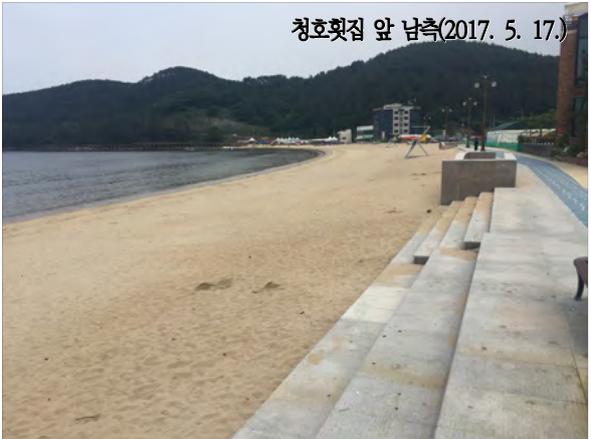
<p>청호횃집 앞 남측(2016. 11. 15.)</p>		
<p>중앙구간 소하천 하구에 모래 유실 방지용 제방이 설치됨</p>

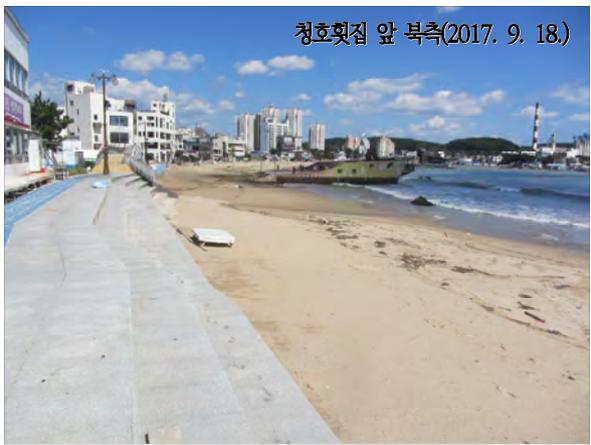
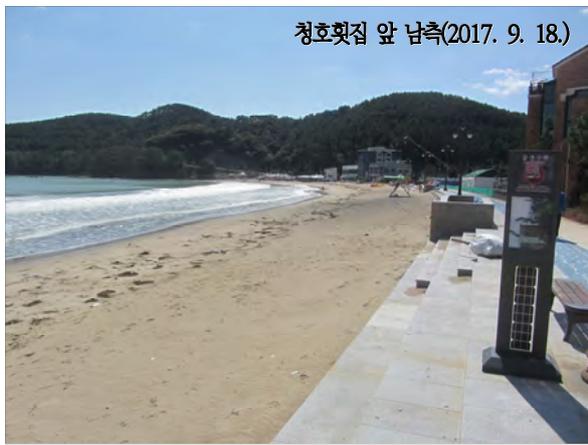
<p>청호횃집 앞 남측(2017. 5. 17.)</p>		
<p>남측구간 호안 전면 모래 퇴적이 진행되었으며, 중앙구간 노후화된 교량 및 산책로의 보수공사가 진행됨</p>

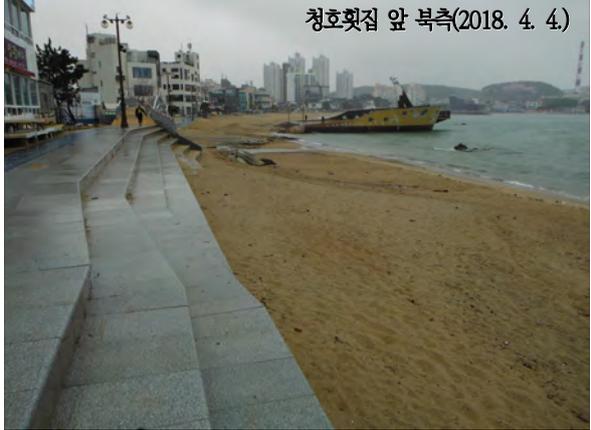
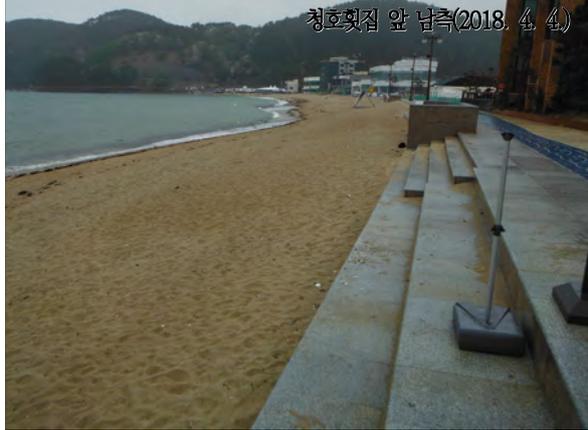
<p style="text-align: center;">청호횃집 앞 남측(2017. 9. 18.)</p>		
<p>북측구간에서 모래 퇴적으로 해변폭이 크게 증가하였으나, 중앙구간의 이벤트광장 전면에서는 모래 유실이 발생하여 모래절벽 구간이 나타남</p>

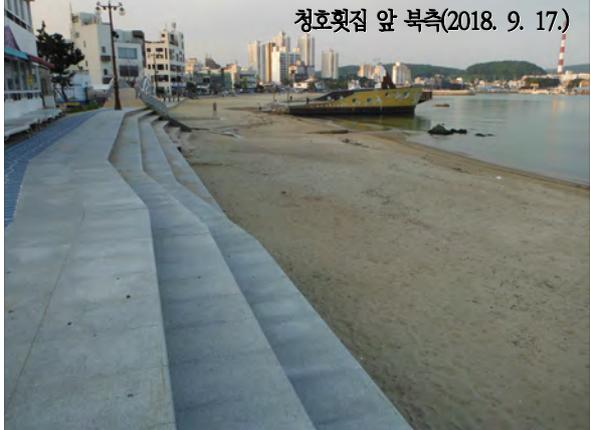
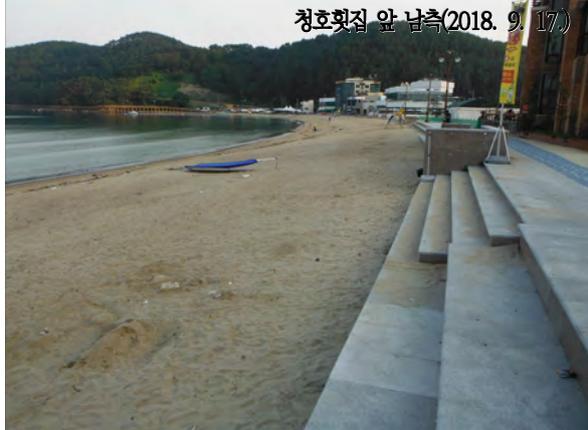
<p style="text-align: center;">청호횃집 앞 남측(2018. 4. 4.)</p>		
<p>북측 및 중앙구간에 해변폭 및 단면적이 감소함</p>

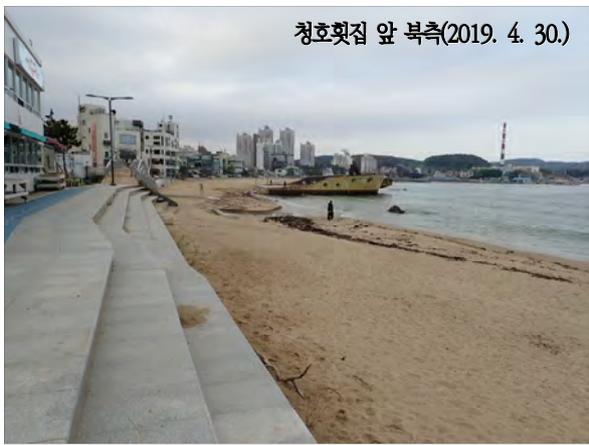
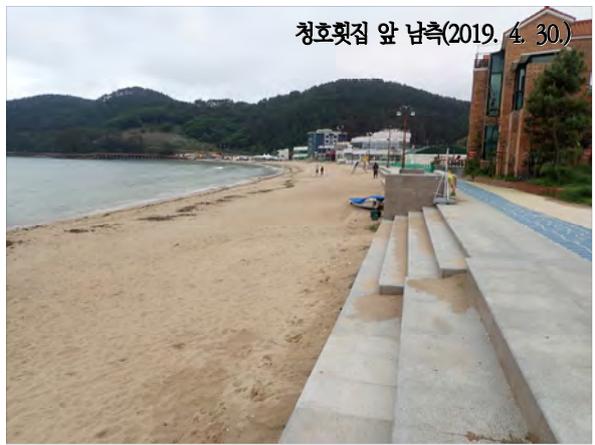
<p style="text-align: center;">청호횃집 앞 남측(2018. 9. 17.)</p>		
<p>남측 계단식호안 전면에 모래가 유실되어 해변폭 및 단면적이 감소함</p>

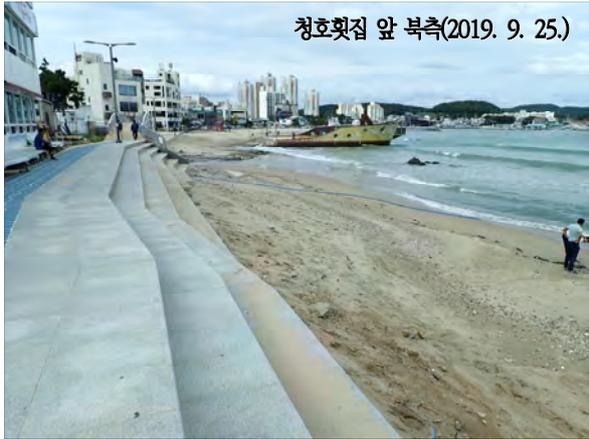
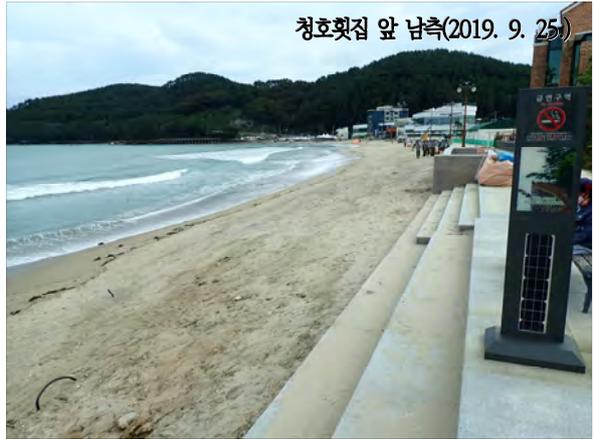
<p>중앙 및 남측구간 호안 전면에 모래가 퇴적됨</p>				
<p style="text-align: center;">청호횃집 앞 북측(2019. 9. 25.)</p>

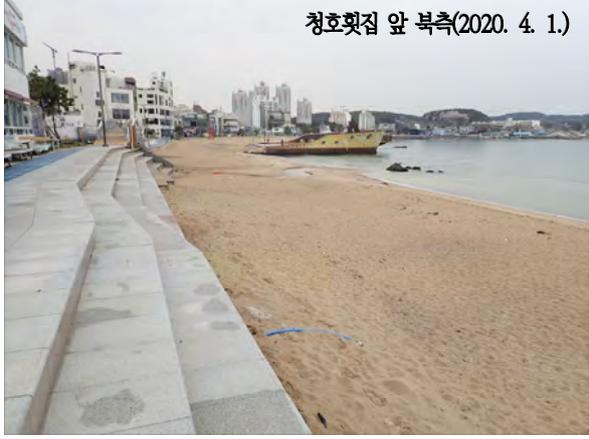
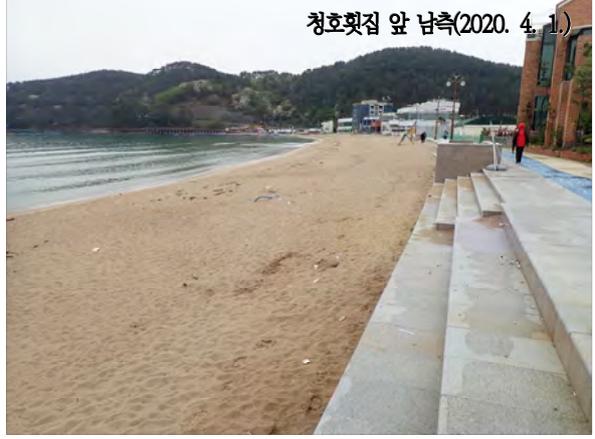
<p>태풍의 영향으로 남측구간에 시설물 파손이 진행됨</p>				
<p style="text-align: center;">청호횃집 앞 북측(2020. 4. 1.)</p>

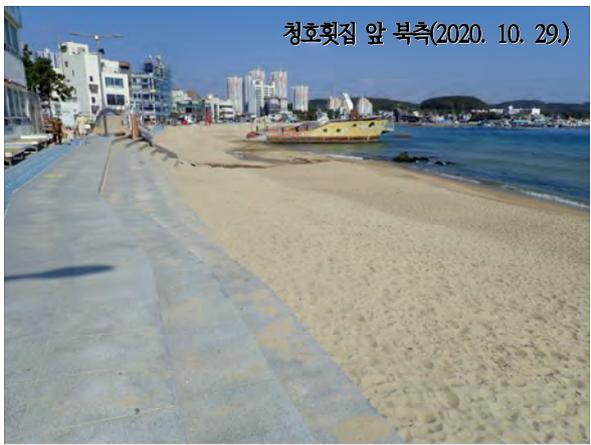
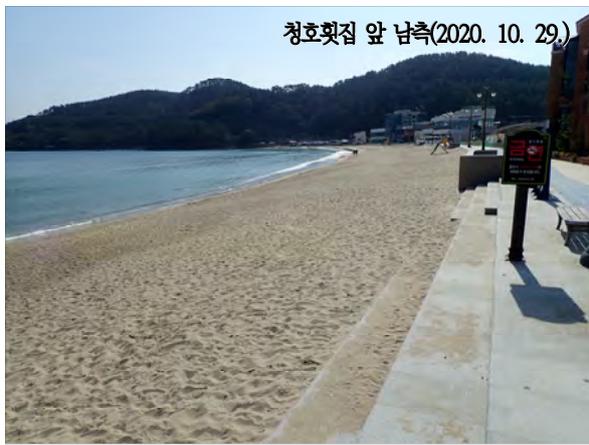
<p>전년도 조사와 비교하여 중앙구간 호안 전면에 모래 유실이 발생함</p>

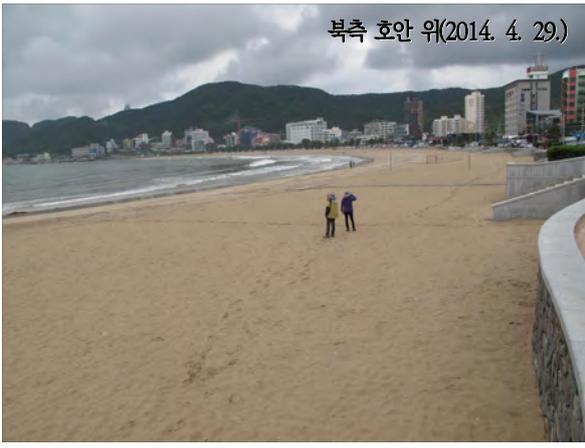
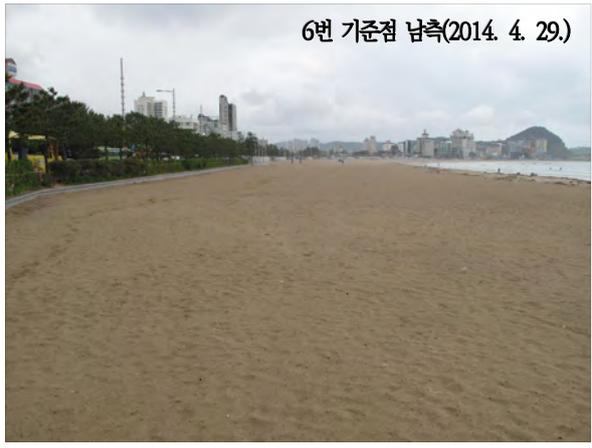
<p>2013년 10월 조사시와 비교하여 남측 호안 전면 모래 유실에 따른 자갈이 드러남</p>				
<p style="text-align: center;">북측 호안 위(2014. 10. 16.)</p>

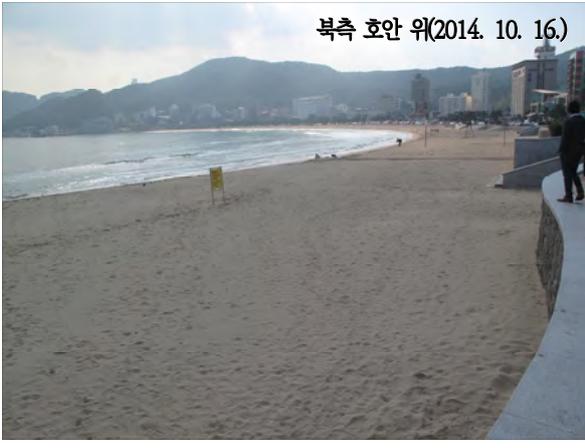
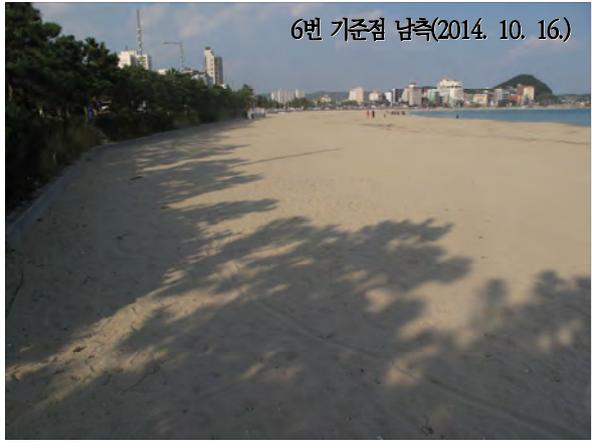
<p>북측 및 중앙구간의 호안 전면에서 모래 유실이 발생함</p>

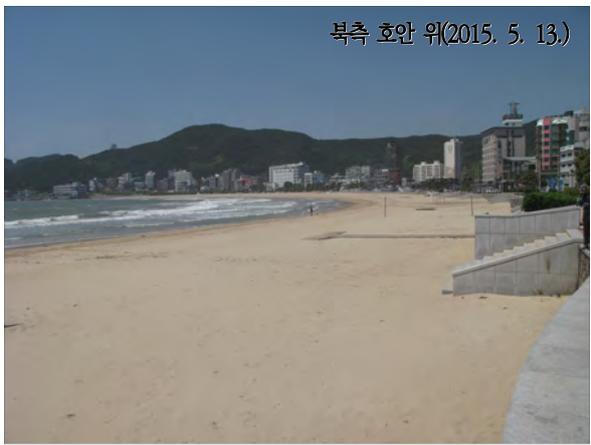
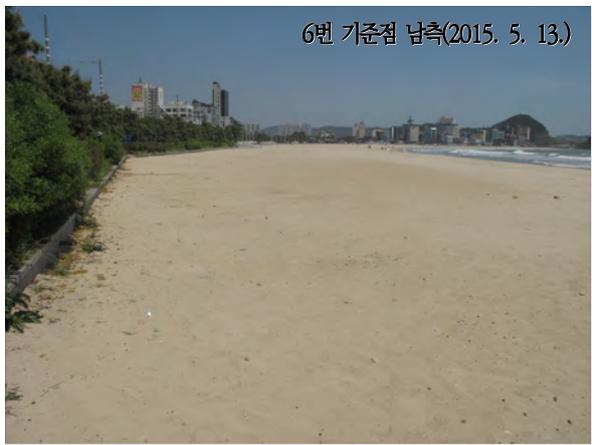
<p>전년 대비 해변폭 및 단면적이 증가하였으며, 전구간에서 호안 상부에 비사가 퇴적됨</p>				
<p style="text-align: center;">북측 호안 위(2015. 10. 28.)</p>

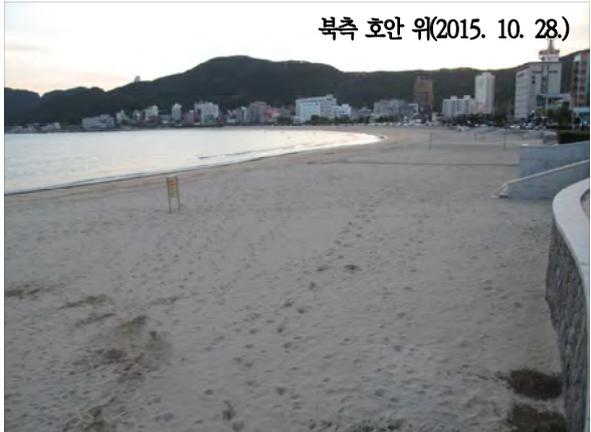
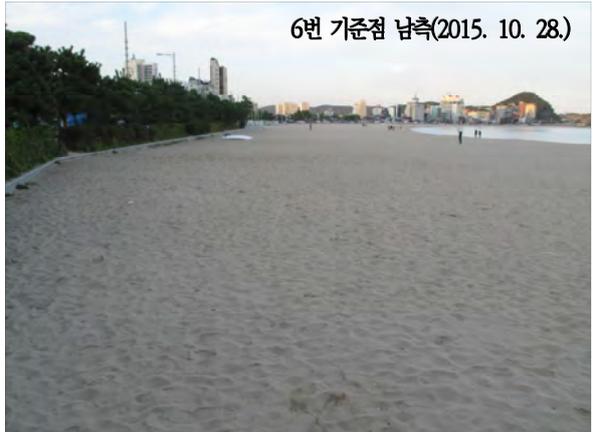
<p>1차 조사시와 비교하여, 중앙구간에서 해변폭 및 단면적이 감소하였으며 호안 전면에서 모래가 유실됨</p>				
<p style="text-align: center;">북측 호안 위(2016. 4. 19.)</p>

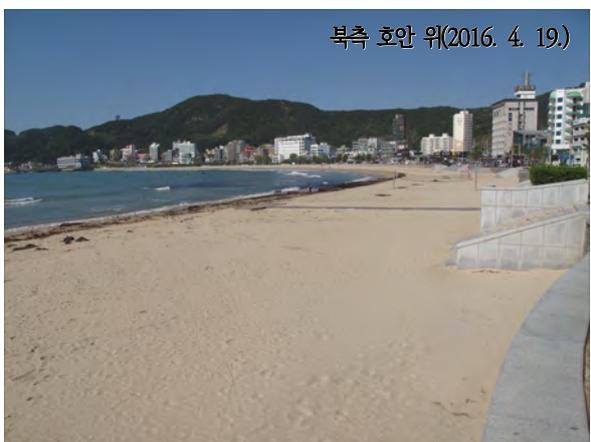
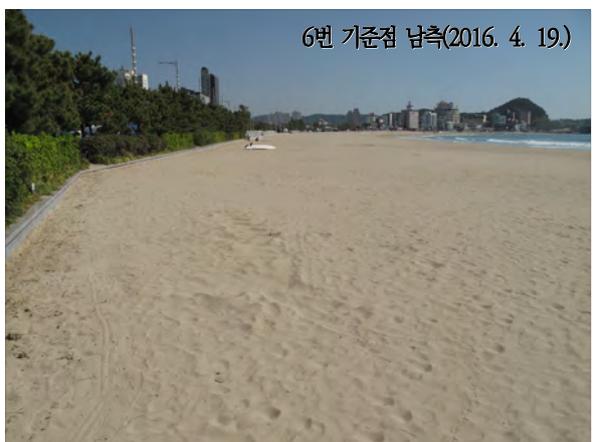
<p>중앙구간에서 모래 유실이 발생하여 해변폭이 감소함</p>

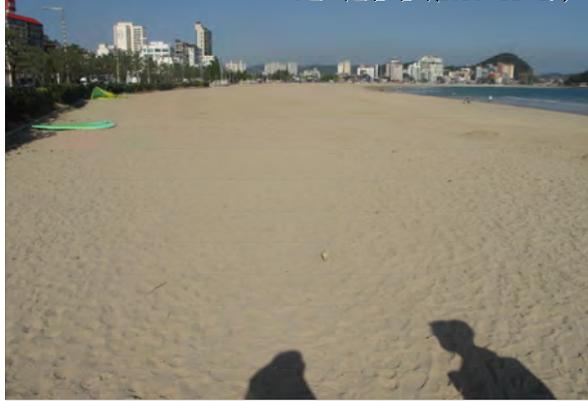
<p>10월 초 내습한 태풍 차바의 영향으로 배후 호안 시설물에 피해가 발생함</p>				
<p style="text-align: center;">북측 호안 위(2017. 5. 17.)</p>

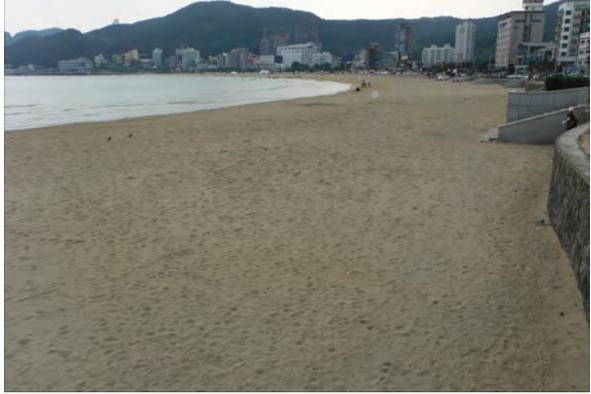
<p>전년대비 전구간에서 해변폭이 감소하였으며, 북측구간 모래 유실로 인해 자갈분포가 증가함</p>				
<p style="text-align: center;">북측 호안 위(2017. 9. 17.)</p>

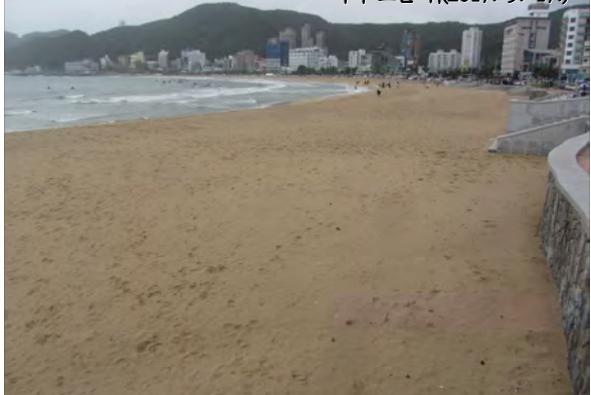
<p>남측 계단식호안 및 방파호안 전면에서 모래 유실이 진행됨</p>

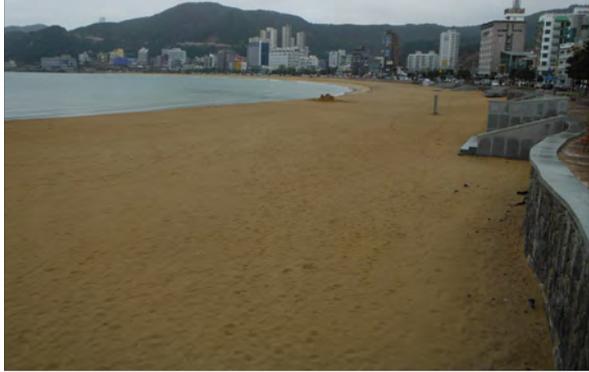
지역명	해운대구 송정	분류번호	부산-해운대-02	19/22
<p style="text-align: center;">북측 호안 위(2018. 4. 4.)</p>

<p>1차 조사시 파손된 해안진입로의 보수 공사가 완료되었으며, 북측구간에 파도에 의해 밀려온 해조류가 퇴적됨</p>				
<p style="text-align: center;">북측 호안 위(2018. 9. 18.)</p>

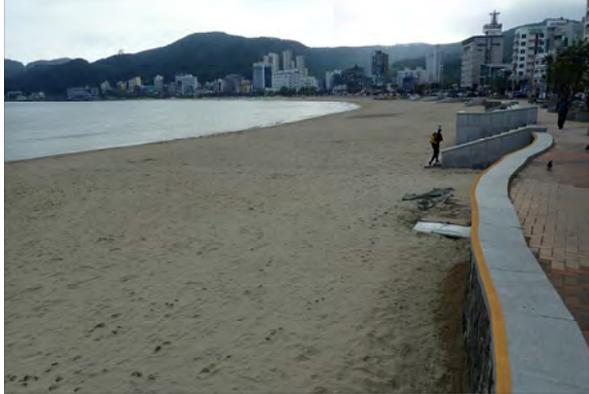
<p>남측구간에서 관광객 휴게시설이 설치되어 백사장을 잠식함</p>				
<p style="text-align: center;">북측 호안 위(2019. 4. 30.)</p>

<p>동측 해안진입로 전면이 모래가 유실됨</p>

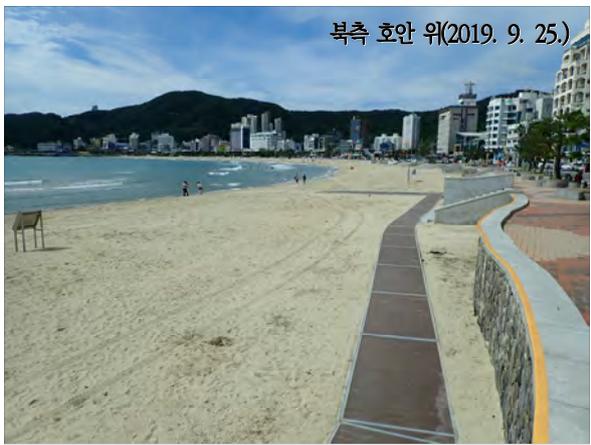
지역명	해운대구 송정	분류번호	부산-해운대-02	20/22
<p style="text-align: center;">북측 호안 위(2019. 9. 25.)</p>

<p>중앙구간 전망대 설치공사가 완료되었으며, 중앙구간에 모래가 유실되어 해변폭 및 단면적이 감소함</p>				
<p style="text-align: center;">북측 호안 위(2020. 4. 1.)</p>

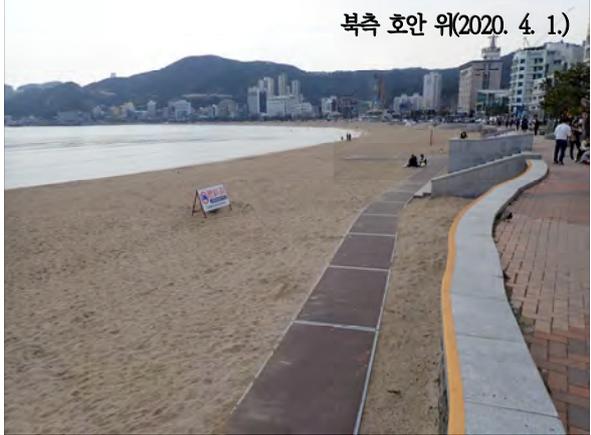
<p>1차 조사시 중앙구간 계단식호안 전면에 모래가 유실됨</p>				
<p style="text-align: center;">북측 호안 위(2020. 10. 28.)</p>

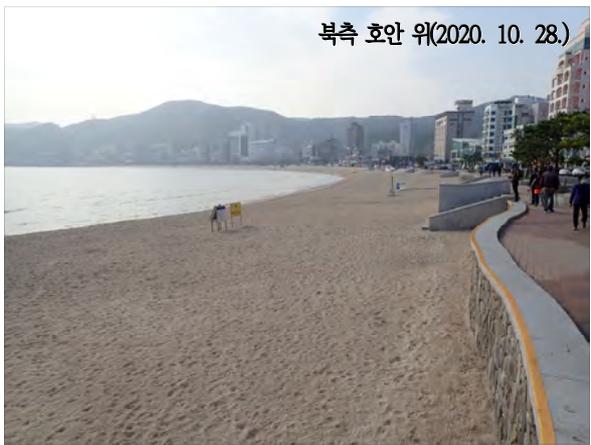
<p>동측구간에 위치한 해안진입로 주변에 모래가 유실됨</p>

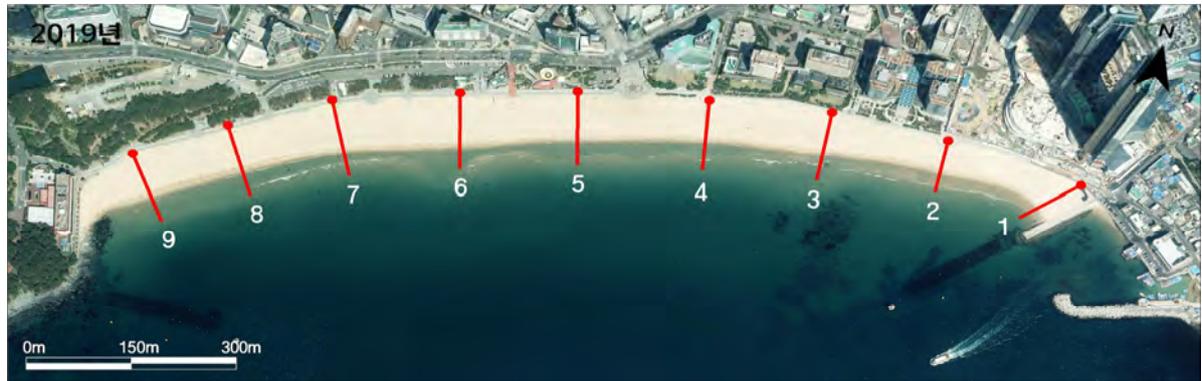
(3) 기선변화

- 2014년 및 2015년도에 대규모 양빈이 수행되어 해빈폭 및 단면적이 증가함
- 2016년도 태풍 찬홈, 고니의 영향으로 시설물 파손 및 모래 유실이 발생함
- 2020년 단면측량결과, 전년 대비 평균 해빈폭 4.2m, 평균 단면적 5.8㎡가 감소하였으며, 전빈기울기는 평균 8.1°로 0.1°급해짐
- 2번 기선에서 해빈폭 10.8m, 5번 기선에서 단면적 18.1㎡가 감소하여 대상지역내 최대 감소폭을 나타냄

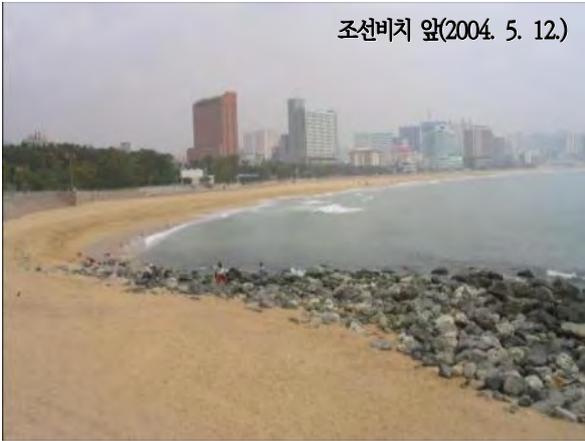
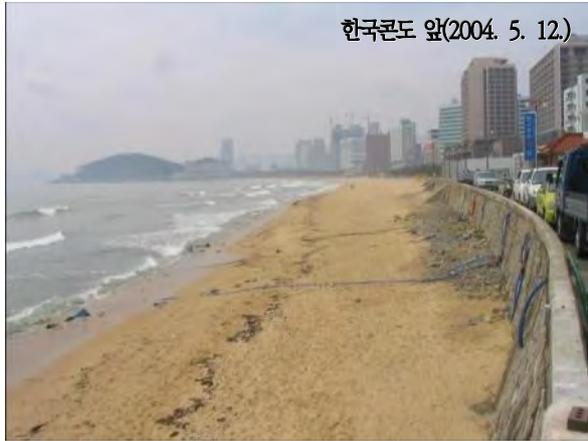
<p>해빈폭은 30~60m이며 상대적으로 조선비치 전면의 해빈폭이 한국콘도 전면보다 넓고, 전구간 매년 양빈을 수행함</p>			
<p style="text-align: center;">조선비치 앞(2004. 9. 9.)</p>

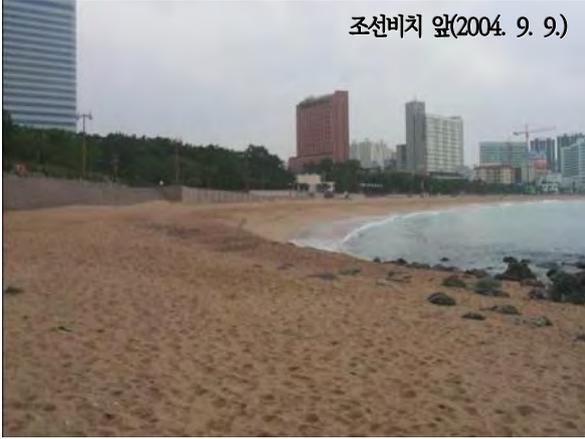
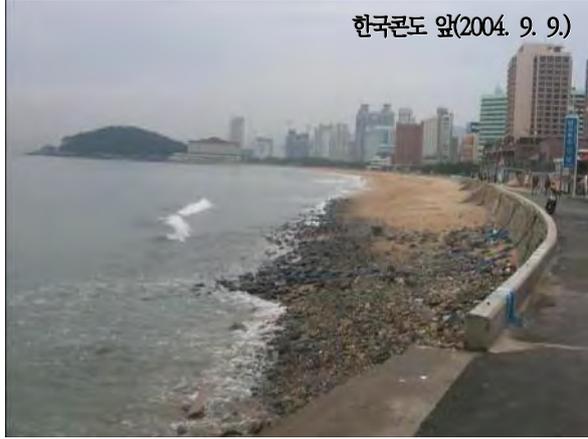
<p>전년 대비 조선비치호텔 전면의 해빈경사가 급해지고 해빈폭이 감소하였으며, 한국콘도 전면 백사장은 모래 유실로 자갈이 드러남</p>			
<p style="text-align: center;">조선비치 앞(2005. 5. 18.)</p>

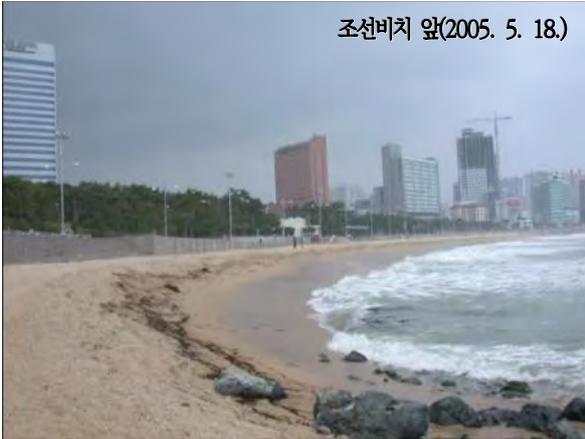
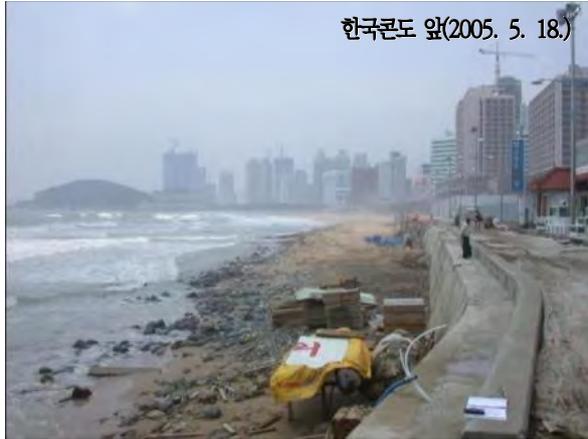
<p>백사장 중앙부근에 모래그물망이 설치(2005.4.13~6.20)되어 백사장 중앙부근은 일부 퇴적되었고, 양측 외곽지역은 침식이 진행됨</p>

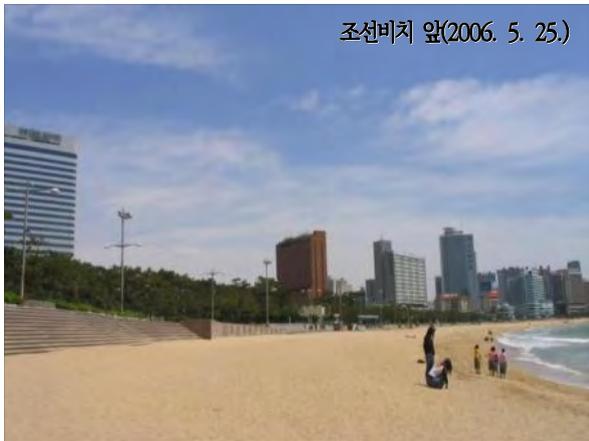
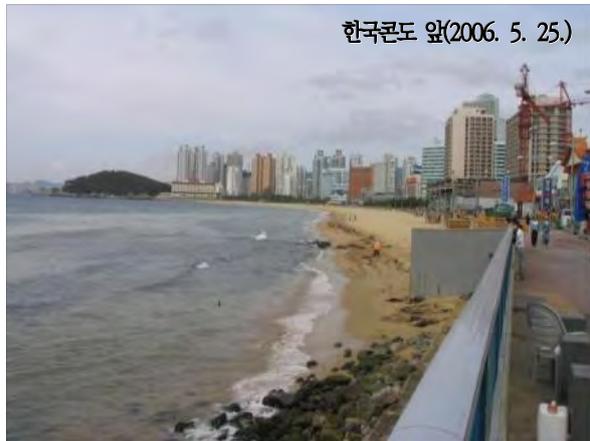
<p>전년과 비교하여 큰 변화는 없으며, 침·퇴적이 계절별로 교번하여 나타나고 있음</p>		
<p style="text-align: center;">조선비치 앞(2007. 11. 8.)</p>

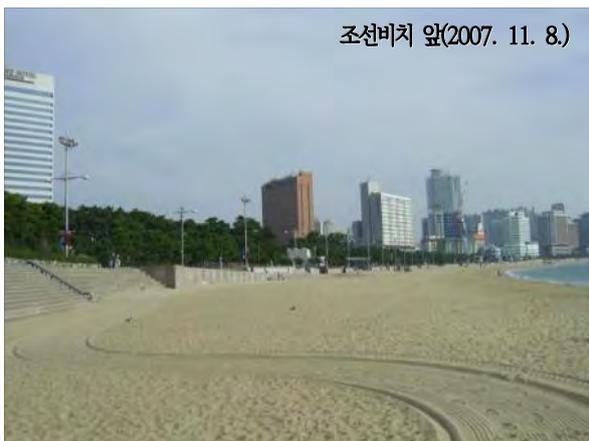
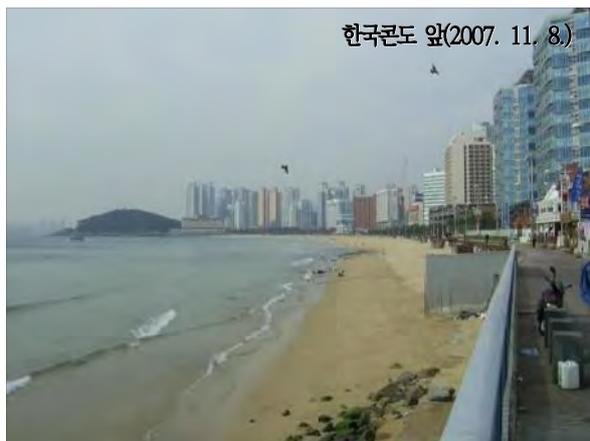
<p>전체적으로 해빈 변화가 크지는 않으나, 양끝 외곽지역의 해빈폭은 증가하고 중앙지역의 해빈 폭은 감소함</p>		
<p style="text-align: center;">조선비치 앞(2008. 11. 18.)</p>

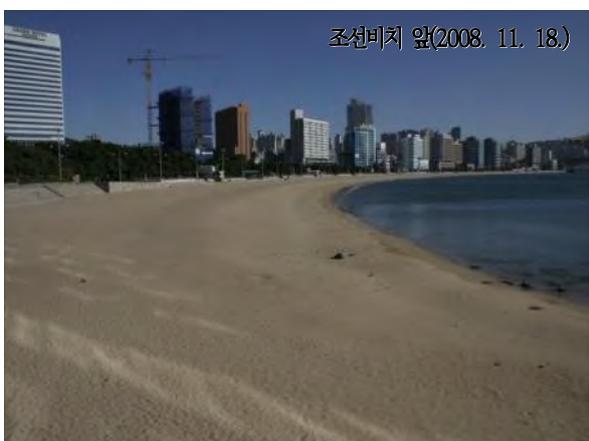
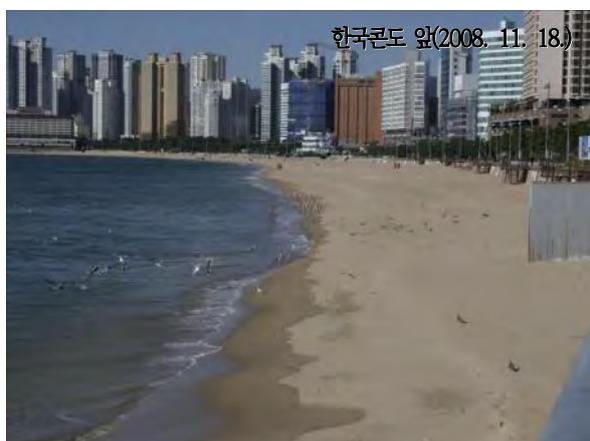
<p>전년과 비교하여 해빈폭 및 해빈고의 변화는 크지 않으며, 침·퇴적경향이 계절별로 교번하여 나타남</p>

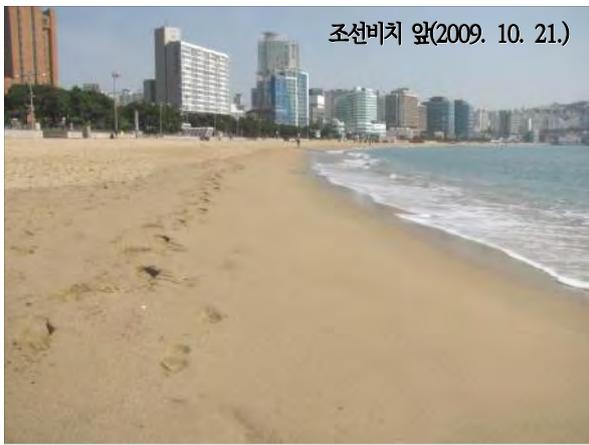
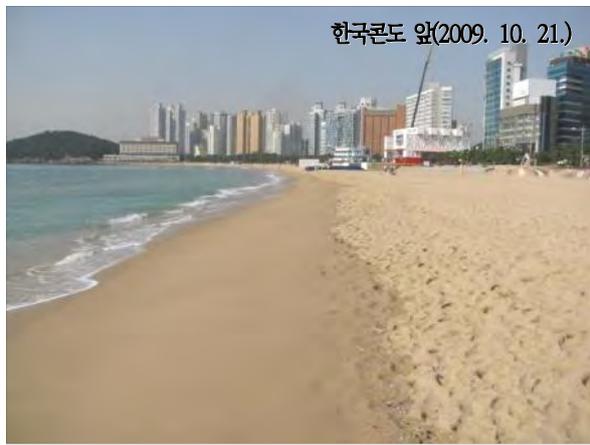
<p>한국콘도 앞(2009. 10. 21.)</p>		
<p>조사당시 전구간 해변폭이 다소 증가하였으며 백사장 중앙구간에 설치되었던 국제영화제 시설물을 철거중임</p>

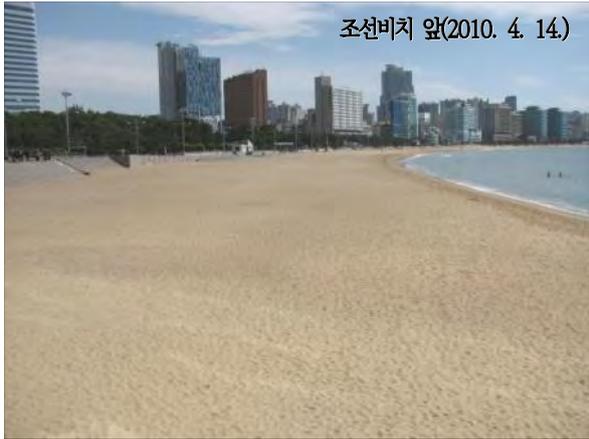
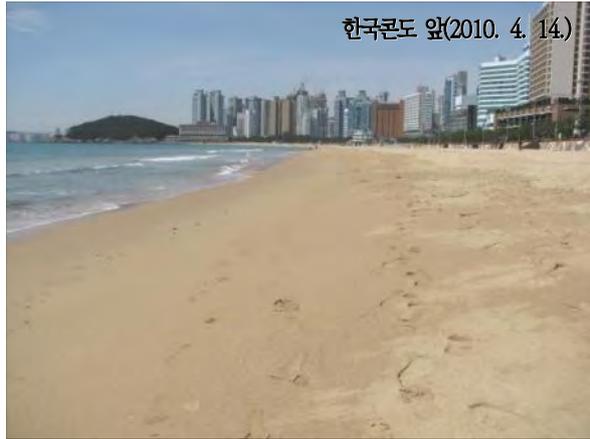
<p>한국콘도 앞(2010. 4. 14.)</p>		
<p>단면측량결과, '09년 10월 조사시보다 1번 기선의 해변폭이 감소하였고, 3번 기선의 해변폭이 증가함</p>

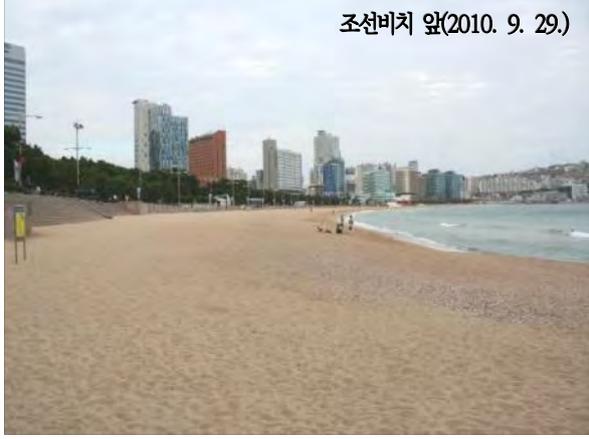
<p>조선비치 앞(2010. 9. 29.)</p>

<p>한국콘도 앞(2010. 9. 29.)</p>		
<p>단면측량결과, '10년 4월 조사시보다 전구간 해변폭이 감소하였으며, 백사장 위에 부산국제영화제 시설물이 설치됨</p>

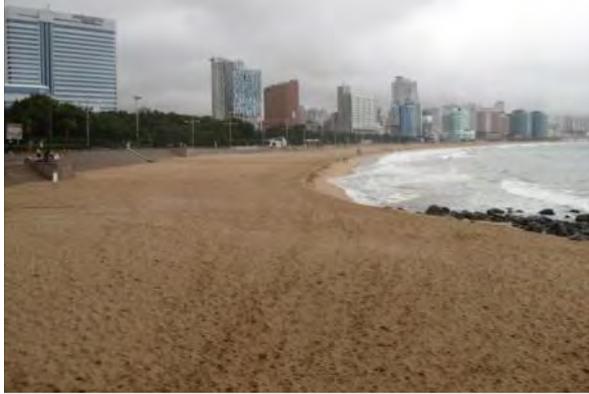
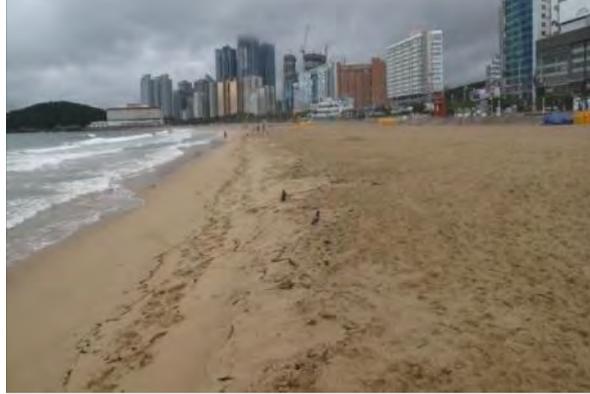
지역명	해운대구 해운대		분류번호	부산-해운대-01	26/34
<p style="text-align: center;">조선비치 앞(2011. 6. 24.)</p>

<p>1차 조사시 해운대 관광시설사업소 주관으로 해수욕장 개장전 양빈(1,050m³)을 수행하였으며, 전년 대비 전구간 해변폭이 증가함</p>			
<p style="text-align: center;">조선비치 앞(2011. 11. 1.)</p>

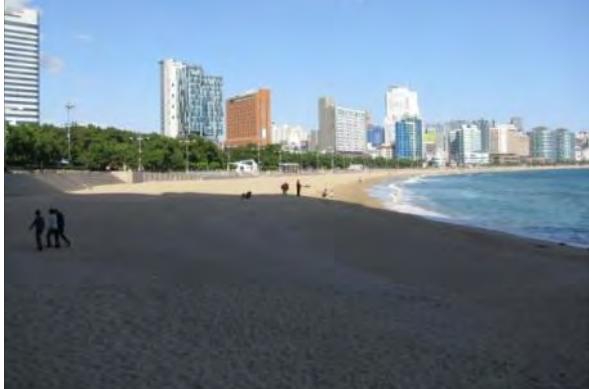
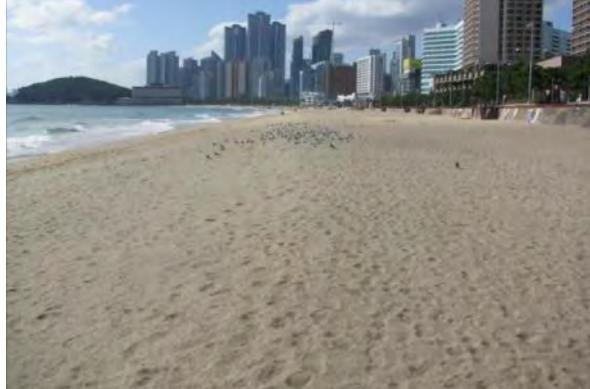
<p>1차 조사 대비 백사장 서측을 제외한 동측 및 중앙부의 해변폭이 현저하게 감소하였으나, 전년도 2차 조사시의 해변폭과 비교시 다소 증가함</p>			
<p style="text-align: center;">조선비치 앞(2012. 5. 1.)</p>

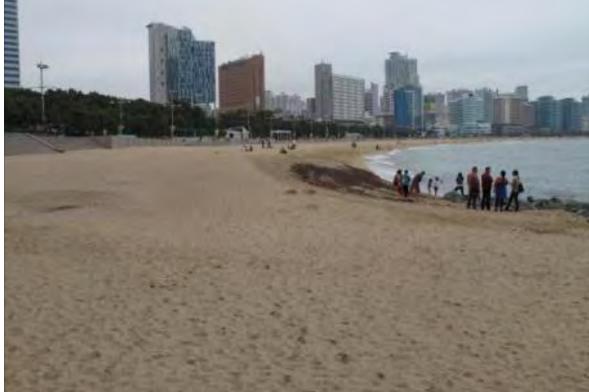
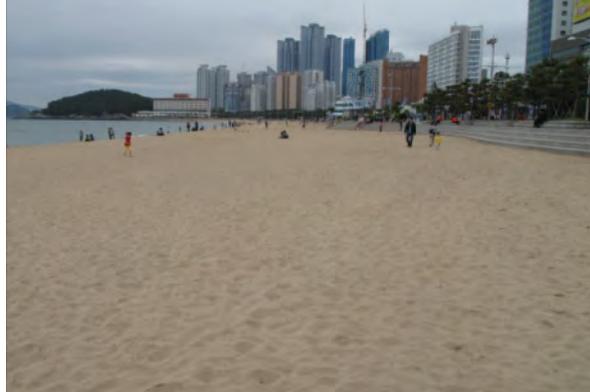
<p>단면측량결과, 전년도 2차 조사시와 비교하여 동측구간은 해변폭 및 단면적이 감소하였으나, 서측구간은 해변폭 및 단면적이 증가하여 계절별 침·퇴적 교번 특성을 나타냄</p>

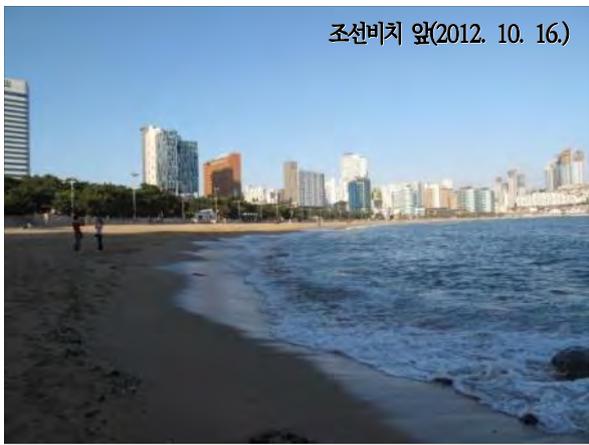
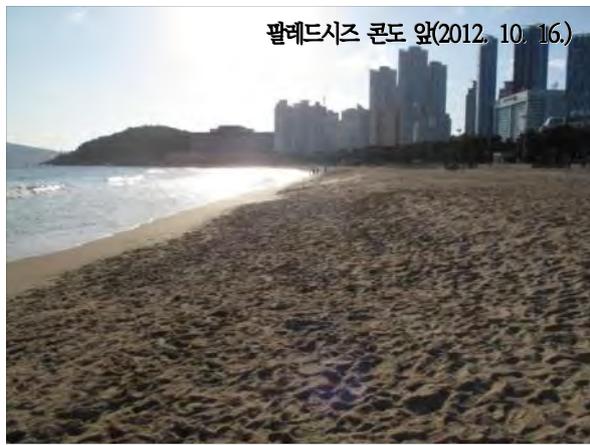
<p>1차 조사시와 비교하여 전체적으로 해변폭 및 단면적이 감소하였으며, 동측구간 호안 전면을 중심으로 암반 및 자갈이 드러남</p>				
<p style="text-align: right;">조선비치 앞(2013. 10. 29.)</p>

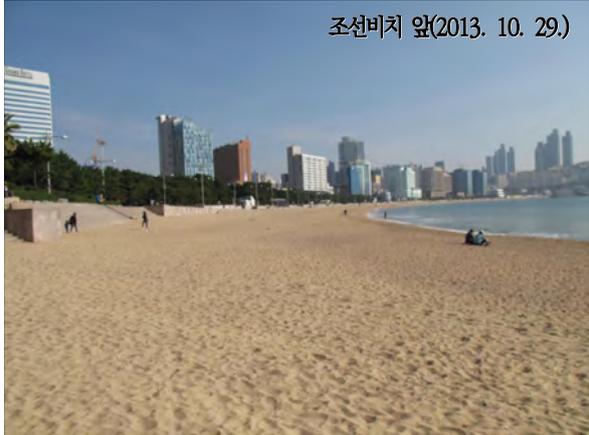
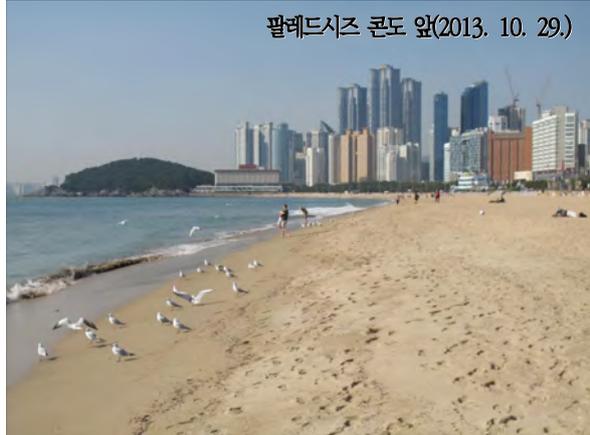
<p>단면측량결과, 전년도 2차 조사시와 비교하여 서측 일부구간을 제외한 전구간에서 해변폭 및 단면적이 크게 감소함</p>				
<p style="text-align: right;">조선비치 앞(2014. 4. 29.)</p>

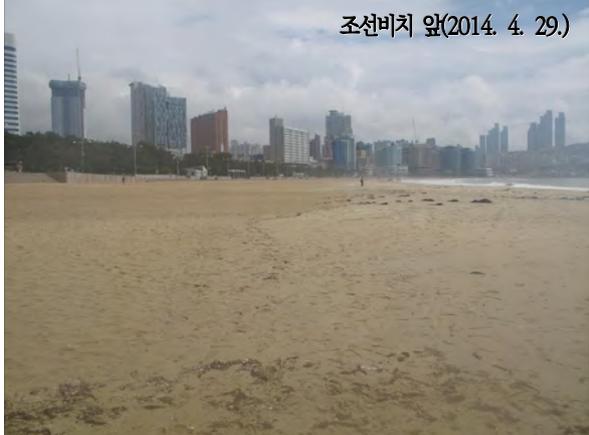
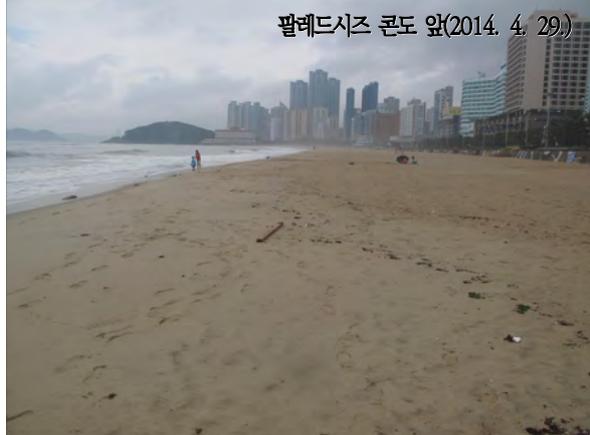
<p>연안정비사업으로 대규모 양빈을 수행한 이후 전구간에서 해변폭 및 단면적이 증가함</p>

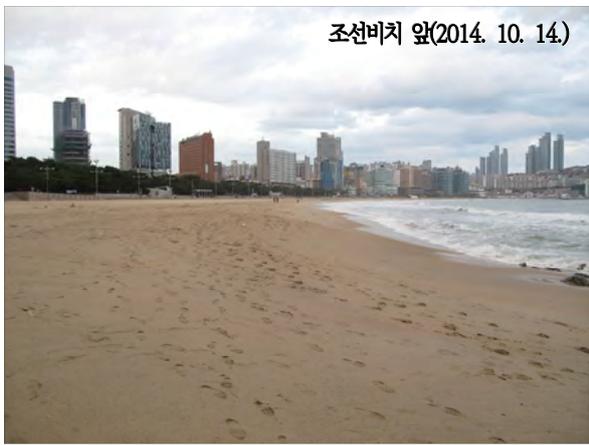
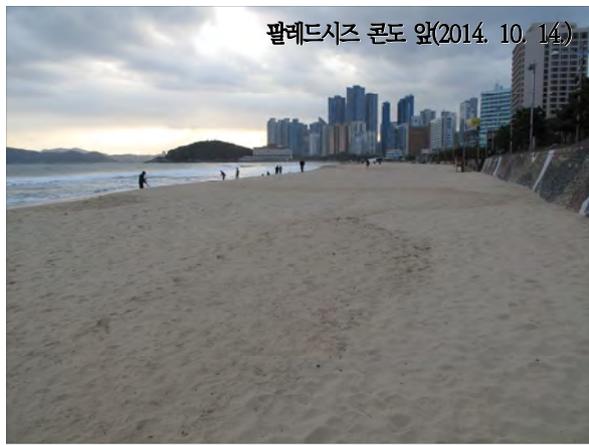
<p>동측구간 미포항 부근 공사중이던 돌제정비가 완료되었으며, 2014년 1차 조사시와 비교하여 전구간에서 해변폭 및 단면적이 감소함</p>			
<p style="text-align: center;">조선비치 앞(2015. 5. 12.)</p>

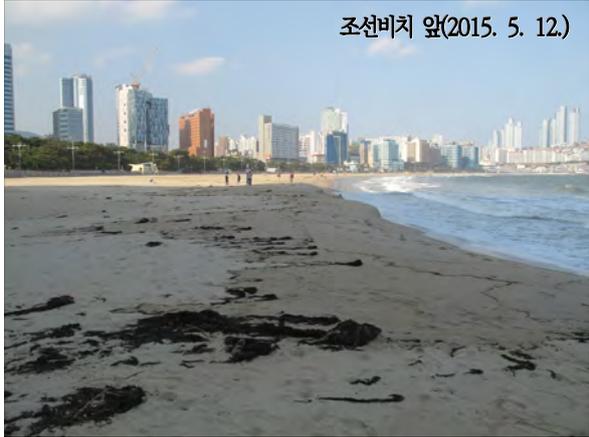
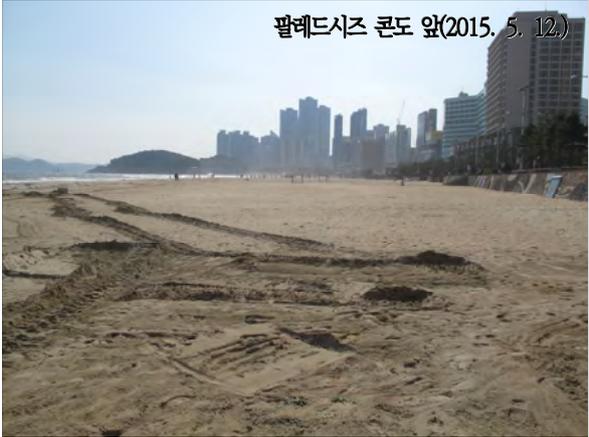
<p>조사당시 양빈이 진행중이었으며, 동측 미포항 부근에 설치된 돌제에 모래가 퇴적됨</p>			
<p style="text-align: center;">조선비치 앞(2015. 10. 29.)</p>

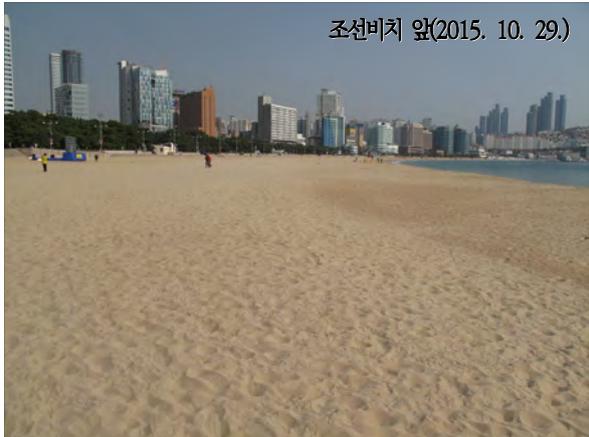
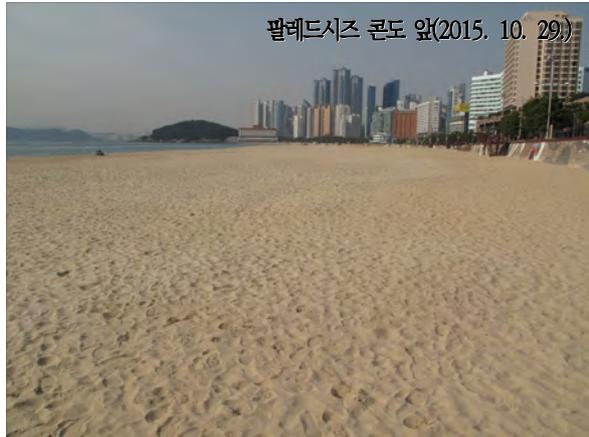
<p>중앙과 동측구간에서 해변폭이 감소하였으며, 중앙구간에서 아이스링크장 설치가 진행중임</p>

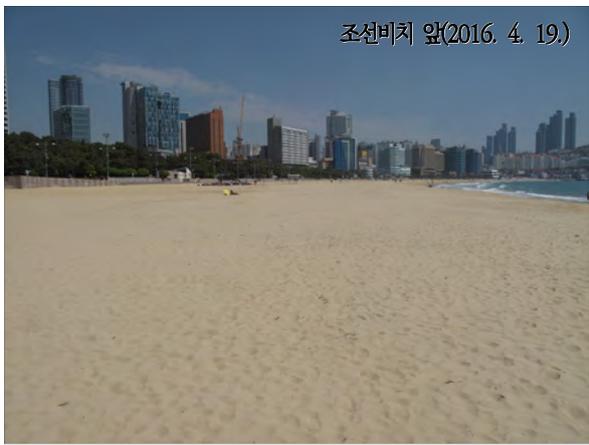
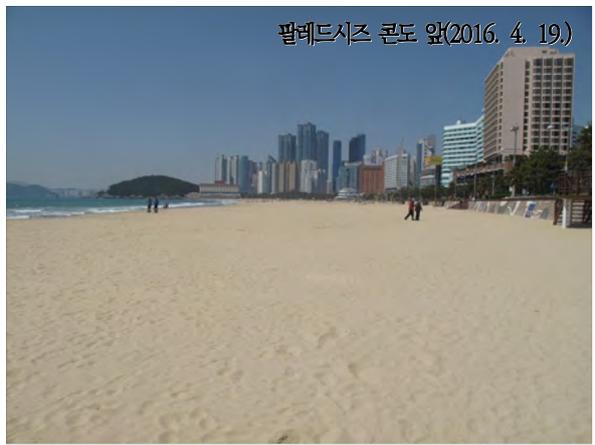
<p>동측 돌제 설치구간에 많은 양의 모래가 퇴적되어 단면적이 크게 증가함</p>			
<p style="text-align: center;">조선비치 앞(2016. 11. 15.)</p>
