2020년 연안침식 실태조사

[부산광역시]

2020. 12

해양수산부

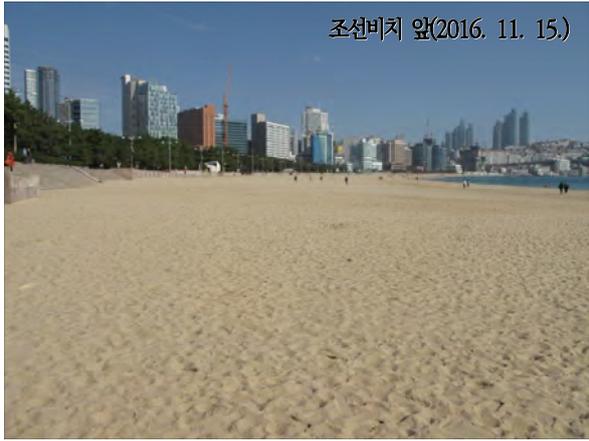
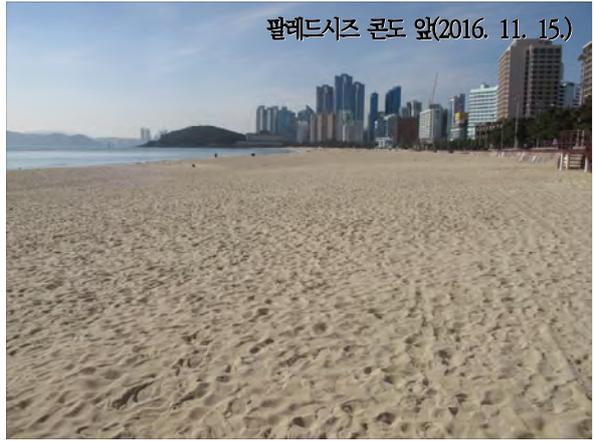
<p>10월 초 내습한 태풍 피해 복구가 완료되었으나, 동측 돌제 일부가 파손된 채 방치되어 있음</p>			
<p style="text-align: center;">조선비치 앞(2017. 5. 17.)</p>

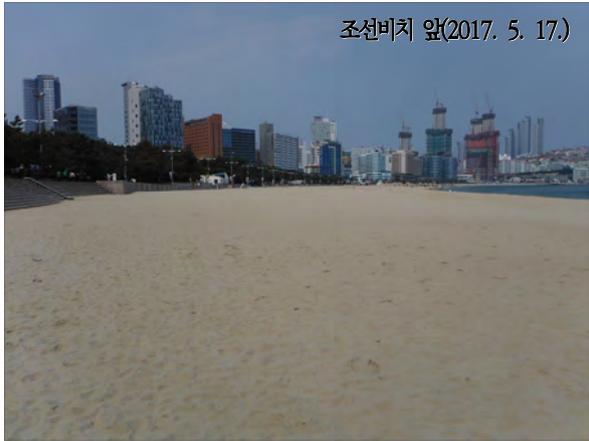
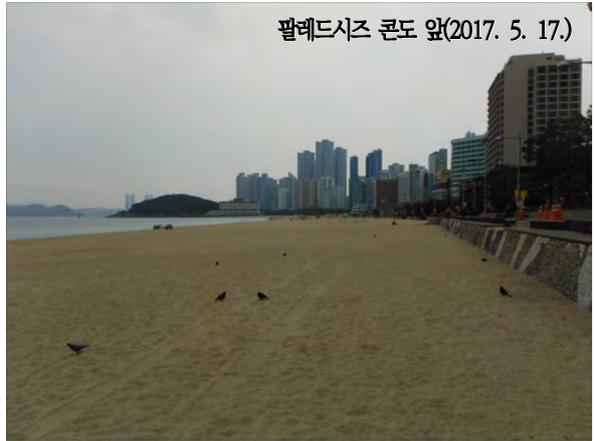
<p>동측구간 돌제 전면에 모래 퇴적으로 해변폭이 증가하였으며, 파손된 호안의 보수공사가 진행됨</p>

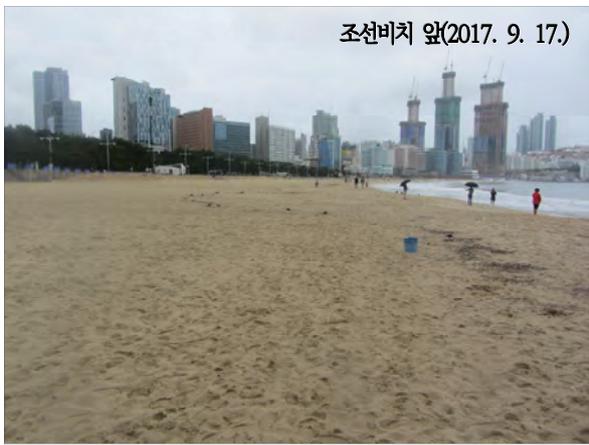
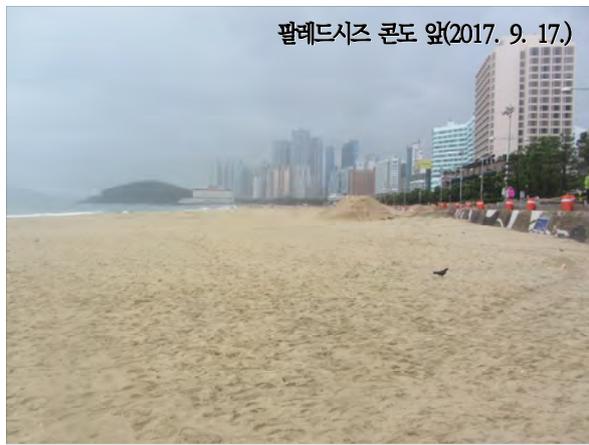
<p>동측 및 서측구간에 16년 태풍 '차바'로 인해 파손된 호안의 복구 공사가 진행중임</p>					
<p style="text-align: center;">조선비치 앞(2018. 4. 4.)</p>

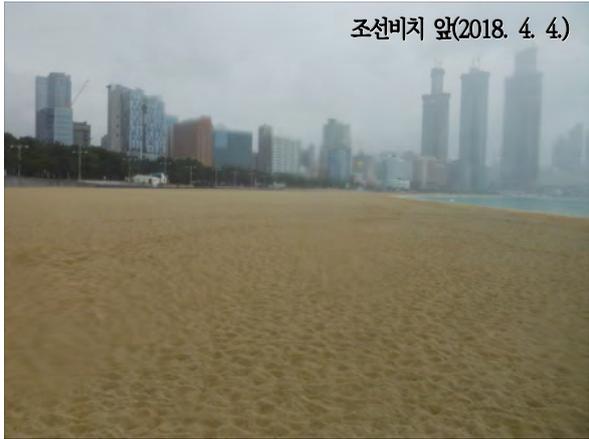
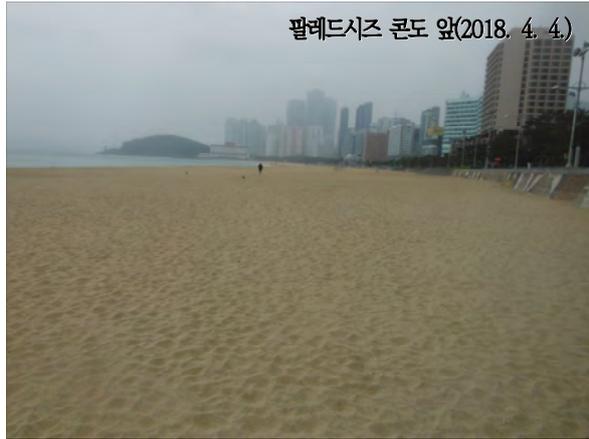
<p>동측구간에 설치되어 있는 돌제 주변 모래가 퇴적됨</p>					
<p style="text-align: center;">조선비치 앞(2018. 9. 18.)</p>

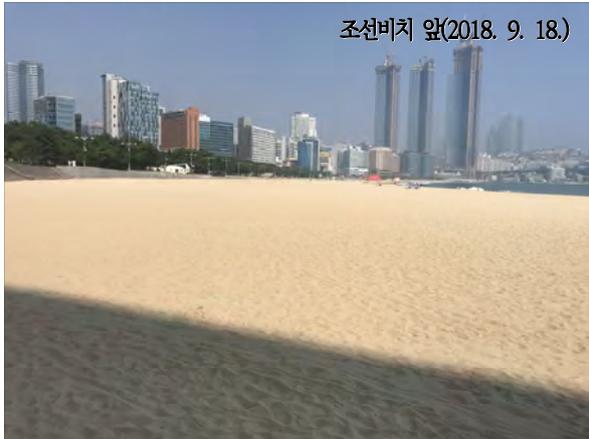
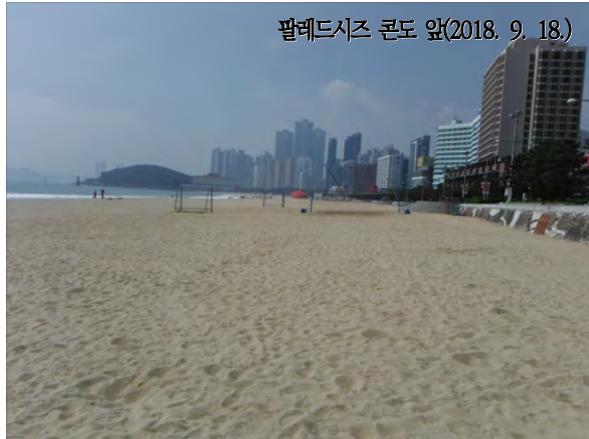
<p>중앙구간에 임시 가건물이 설치됨</p>

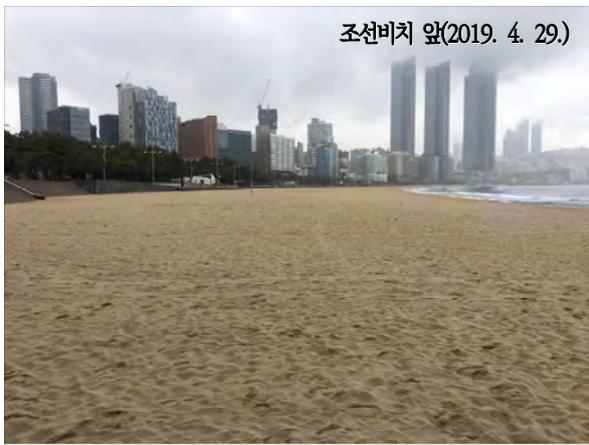
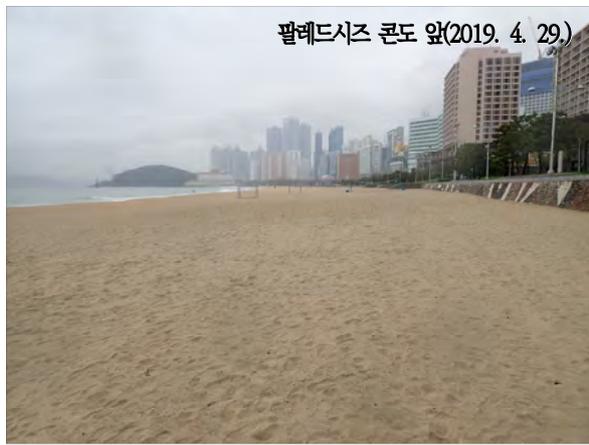
<p>해안 시설물의 정비상태가 매우 양호하며, 동측구간에 설치된 돌제 주변 모래가 퇴적됨</p>				
<p style="text-align: center;">조선비치 앞(2019. 9. 24.)</p>

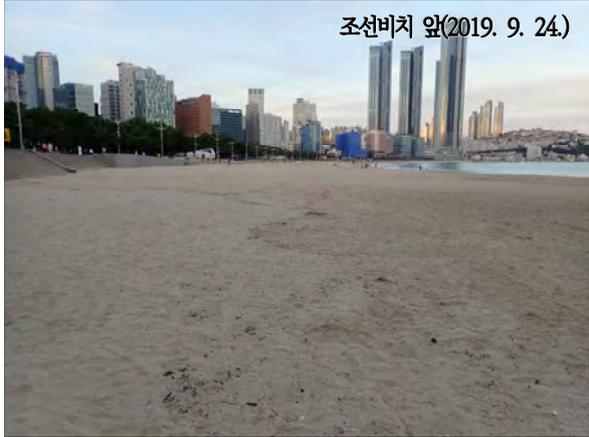
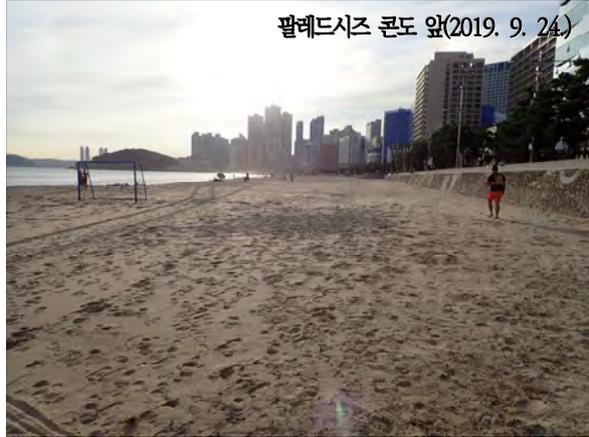
<p>태풍의 영향으로 전체적으로 해변폭 감소경향을 보임</p>				
<p style="text-align: center;">조선비치 앞(2020. 4. 1.)</p>

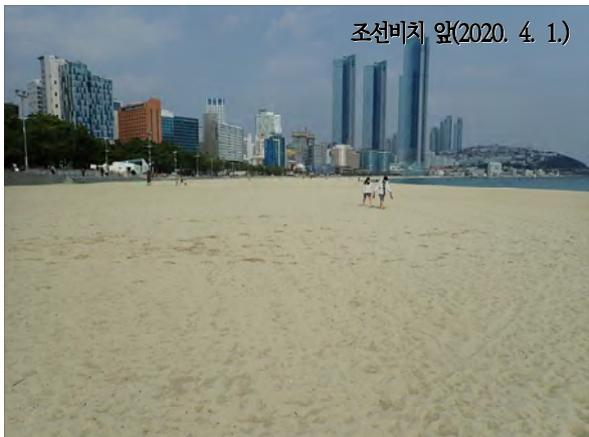
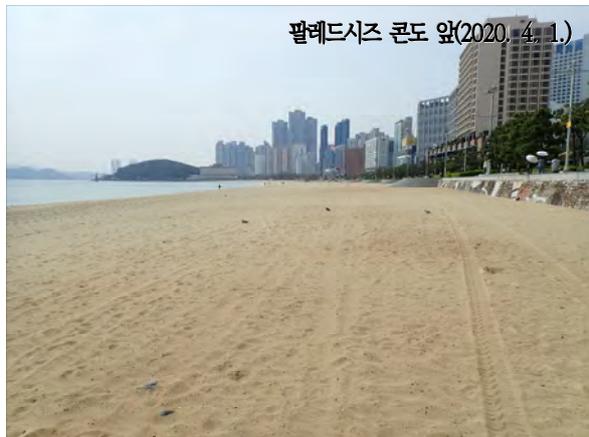
<p>배후지 안정성이 매우 높기 평가되며 전년도 조사시와 비교하여 뚜렷한 침, 퇴적은 발생하지 않음</p>

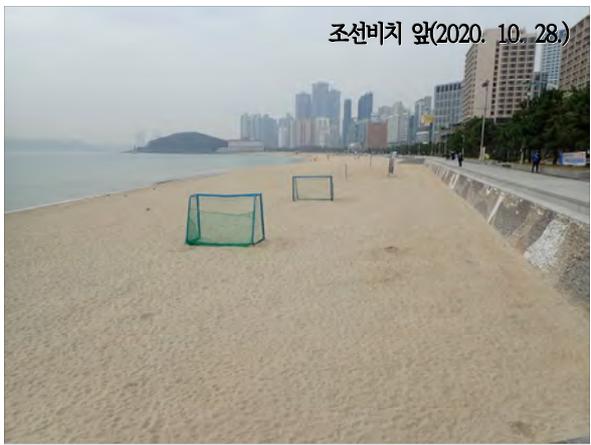
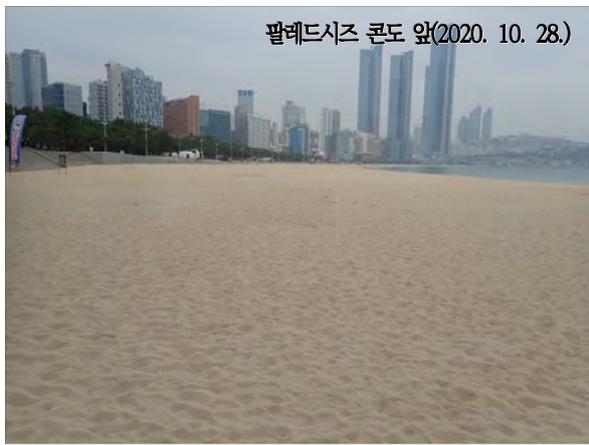
<p>2차 조사시 해수욕장 전구간에 백사장 정비작업이 시행됨</p>				
<p>공 란</p>				
<p>공 란</p>

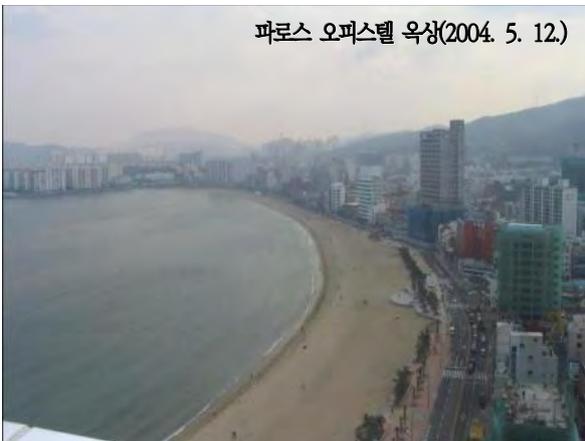
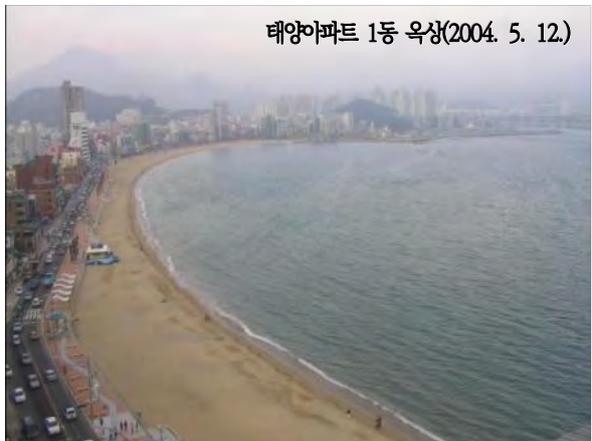
지역명	수영구 광안리	분류번호	부산-수영-01	22/32
<p style="text-align: center;">파로스 오피스텔 옥상(2004. 5. 12.)</p>

<p>전체적으로 침식경향을 보이며, 백사장 중앙 부근의 침식이 상대적으로 크게 나타남</p>				
<p style="text-align: center;">파로스 오피스텔 옥상(2005. 5. 18.)</p>

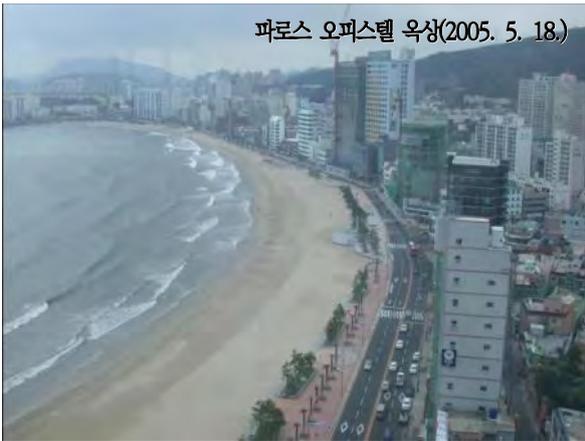
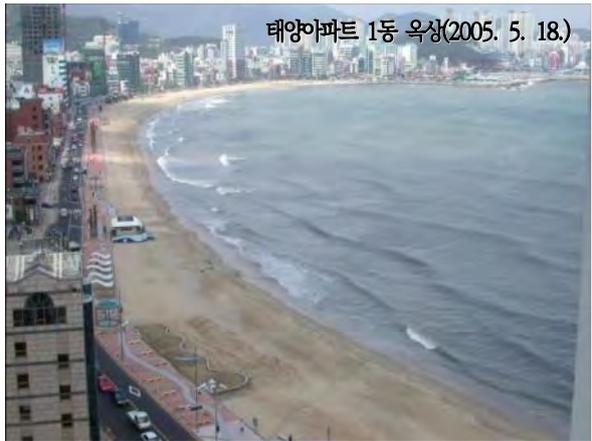
<p>큰 해빈 변화는 보이지 않으나, 민락동 전면 해안에 퇴적이 나타남</p>				
<p style="text-align: center;">파로스 오피스텔 옥상(2006. 5. 25.)</p>

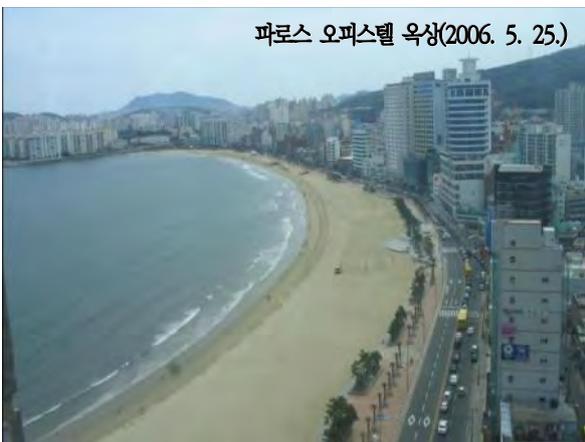
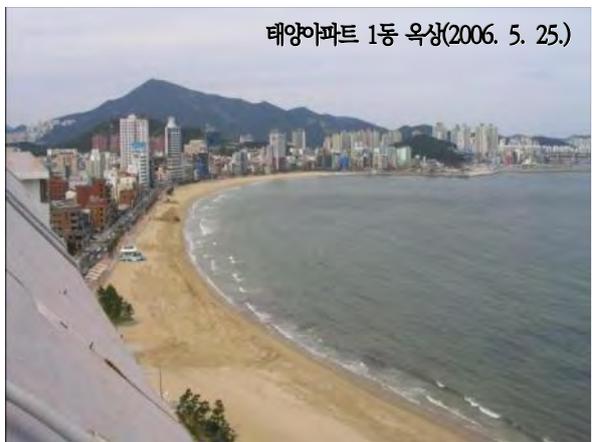
<p>전년과 비교하여 큰 해빈 변화는 보이지 않으나, 민락동 전면 해안이 퇴적 양상을 보임</p>

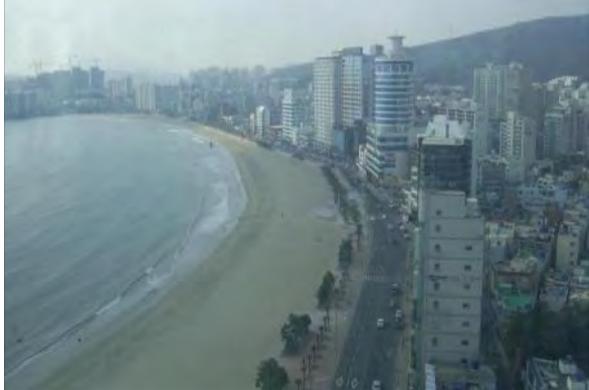
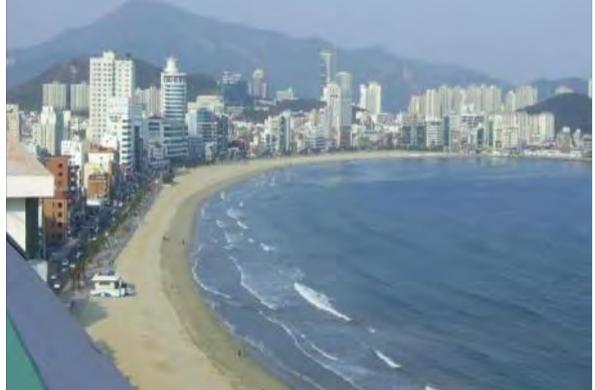
지역명	수영구 광안리	분류번호	부산-수영-01	23/32
<p style="text-align: center;">파로스 오피스텔 옥상(2007. 11. 9.)</p>

<p>매년 5~6월에 백사장 중앙부에 양빈을 수행하고 있으며, 전년과 비교하여 중앙구간과 협진태양아파트 전면해안은 퇴적되어 해빈폭이 증가함</p>				
<p style="text-align: center;">파로스 오피스텔 옥상(2008. 11. 17.)</p>

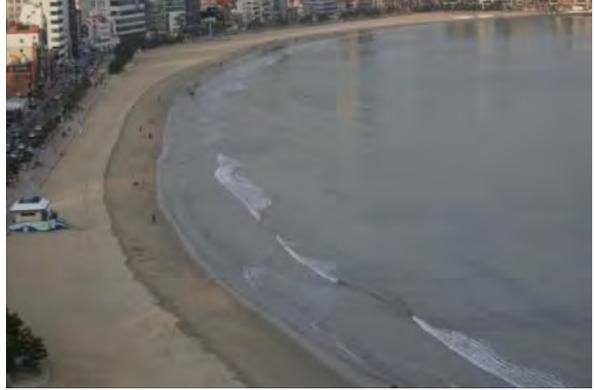
<p>전년과 비교하여 큰 해빈 변화는 없으며, 백사장 중앙 해빈에 양빈을 수행하여 안정적인 해빈을 유지함</p>				
<p style="text-align: center;">파로스 오피스텔 옥상(2009. 10. 21.)</p>

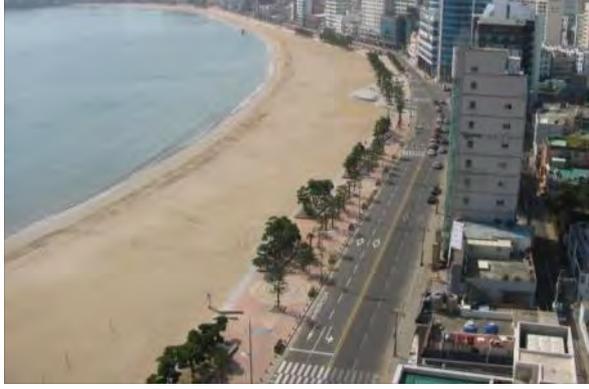
<p>전체적으로 해빈폭 및 해빈고, 해빈경사의 큰 변화 없이 안정적인 해변을 유지하고 있으며, 중앙부 직립호안을 계단식호안으로 정비함</p>

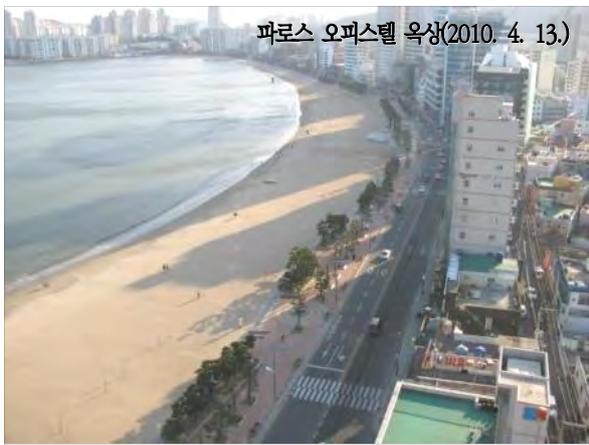
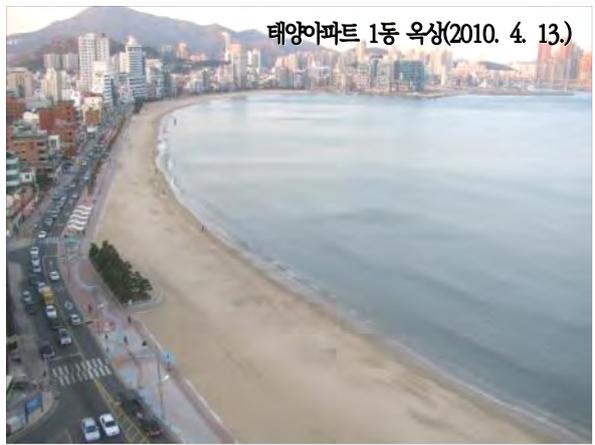
<p>파로스 오피스텔 옥상(2010. 4. 13.)</p>

<p>태양아파트 1동 옥상(2010. 4. 13.)</p>			
<p>집중호우시 백사장 유실 방지를 위하여 북측 상습침수지역에 우수배제시설 설치가 진행되고 있으며, 호안에 유도수로 2개 및 횡단측구 10개의 설치가 진행됨</p>

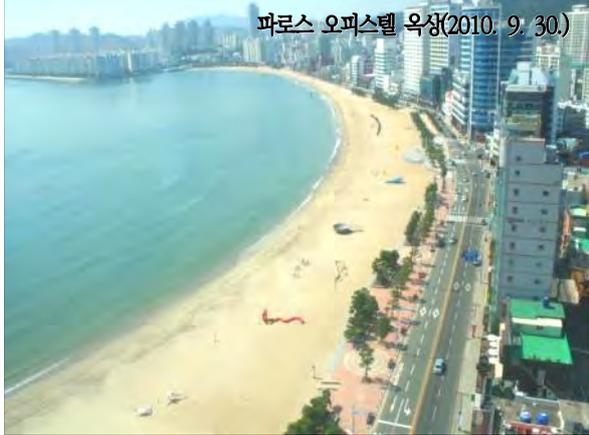
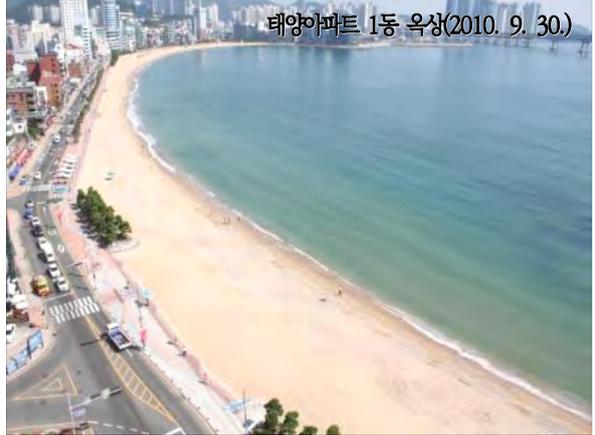
<p>파로스 오피스텔 옥상(2010. 9. 30.)</p>

<p>태양아파트 1동 옥상(2010. 9. 30.)</p>			
<p>'10년 4월 조사 당시 진행되었던 모든 공사가 완료됨</p>

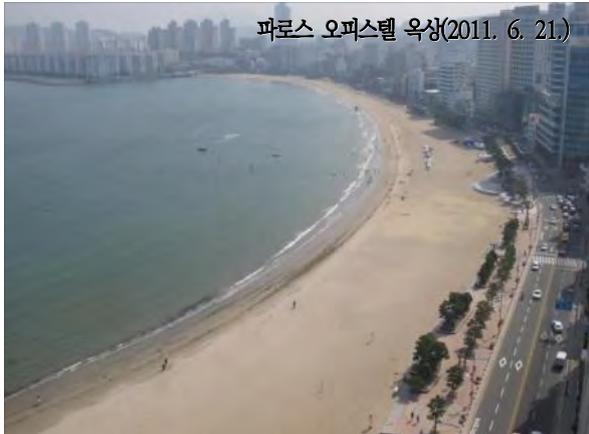
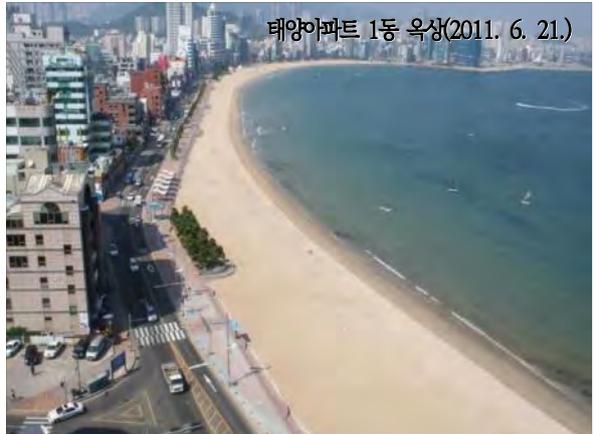
<p>파로스 오피스텔 옥상(2011. 6. 21.)</p>

<p>태양아파트 1동 옥상(2011. 6. 21.)</p>			
<p>해수욕장 개장전 양빈(1,000㎡)을 수행하였으며, 전년도 조사시와 비교하여 해수욕장 전구간에 서 큰 변화 없이 안정적인 해빈을 유지함</p>

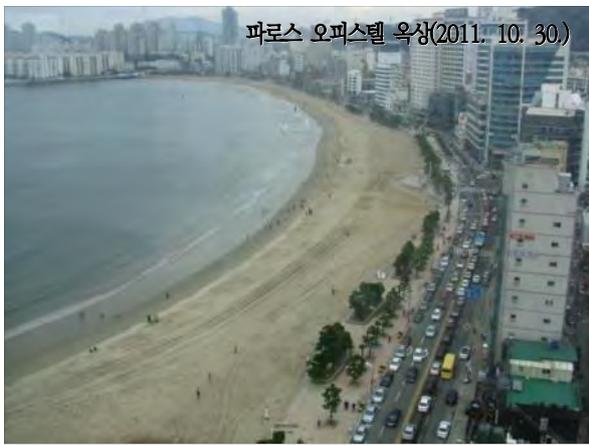
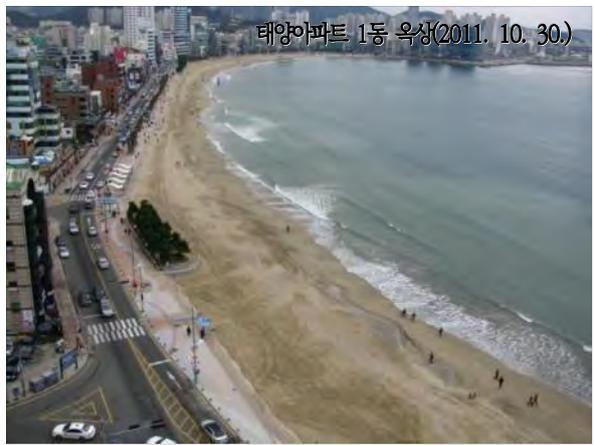
<p>전체 백사장의 침·퇴적 변화에 의한 해변폭의 변화는 미미하나, 백사장 남측 정선부에서 자갈 분포가 나타남</p>

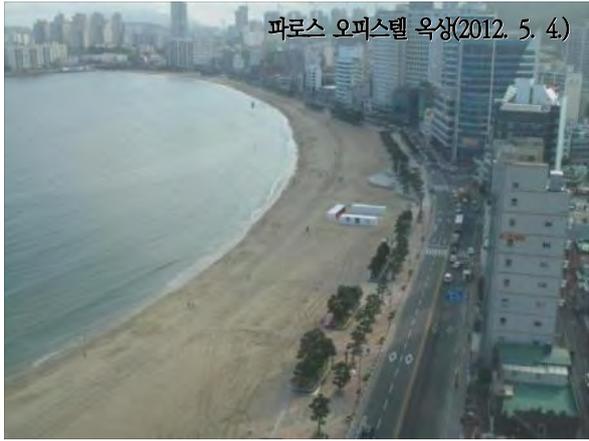
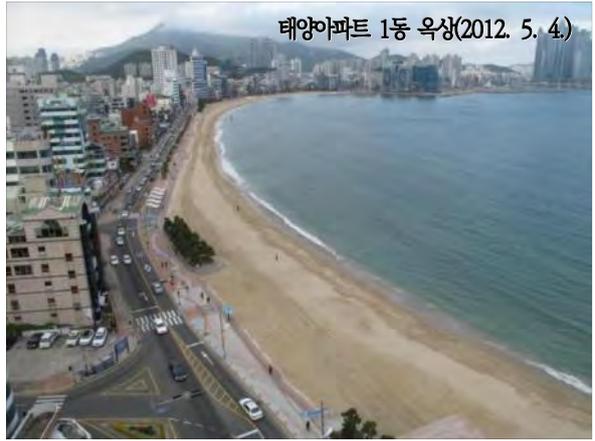
<p>전년도 조사시와 비교하여 남측구간 정선부에서 자갈 분포가 증가하였으며, 전구간 해변폭 및 단면적이 감소함</p>

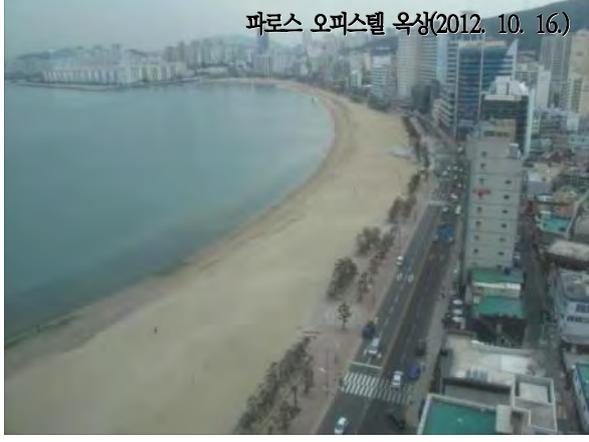
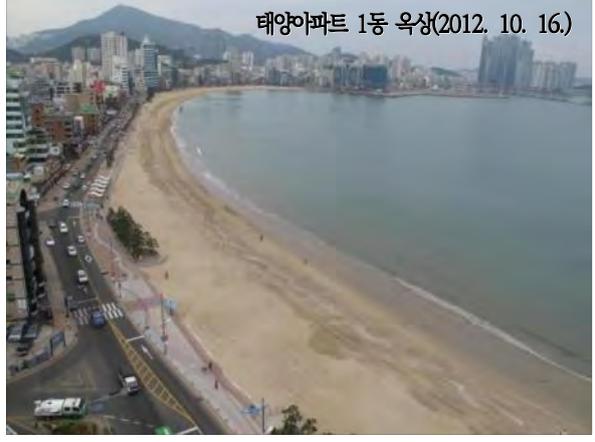
<p>1차 조사시와 비교하여 북측구간은 해변폭이 감소하였으나, 중앙 및 남측구간은 증가함</p>

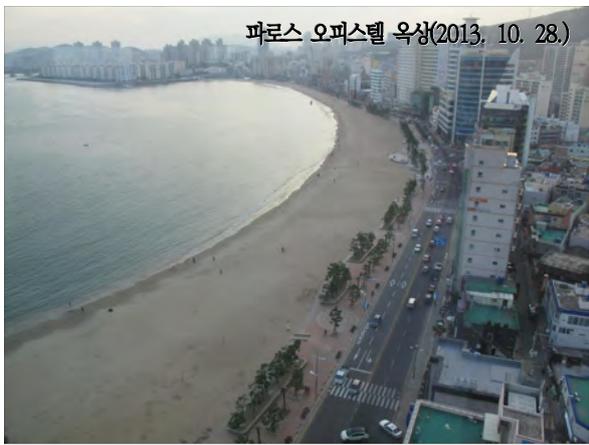
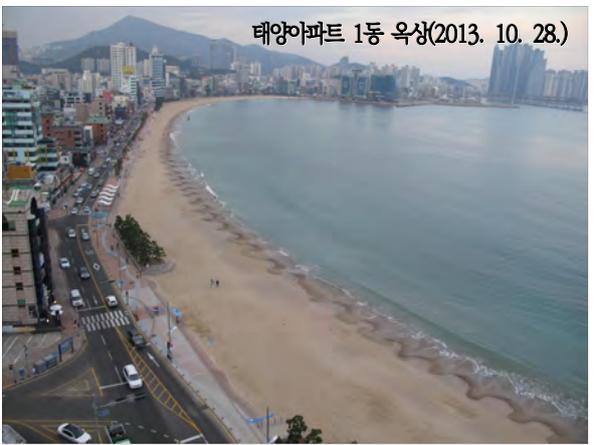
<p>파로스 오피스텔 옥상(2013. 10. 28.)</p>

<p>태양아파트 1동 옥상(2013. 10. 28.)</p>			
<p>전년도 조사시와 비교하여 해변폭이 증가하였으며, 전구간 전빈부의 자갈 분포가 확대됨</p>

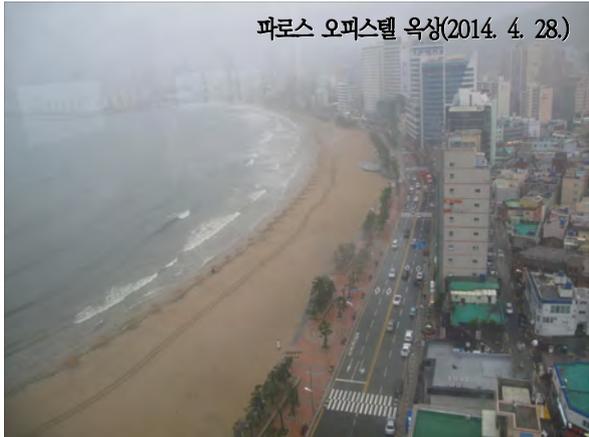
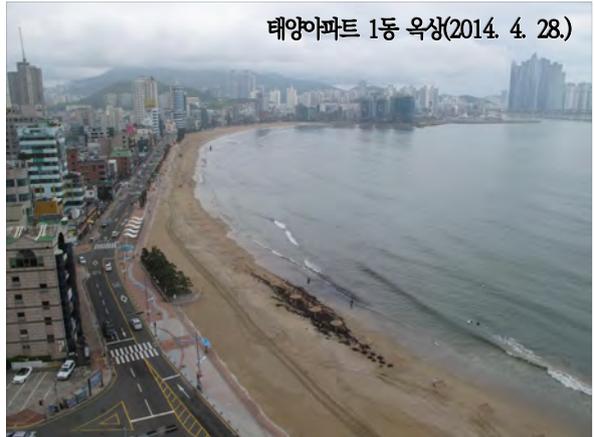
<p>파로스 오피스텔 옥상(2014. 4. 28.)</p>

<p>태양아파트 1동 옥상(2014. 4. 28.)</p>			
<p>2013년 10월 조사시와 비교하여 전구간에서 해변폭 및 단면적이 감소하였으며, 북측구간에서 친수호안 조성공사가 진행됨</p>

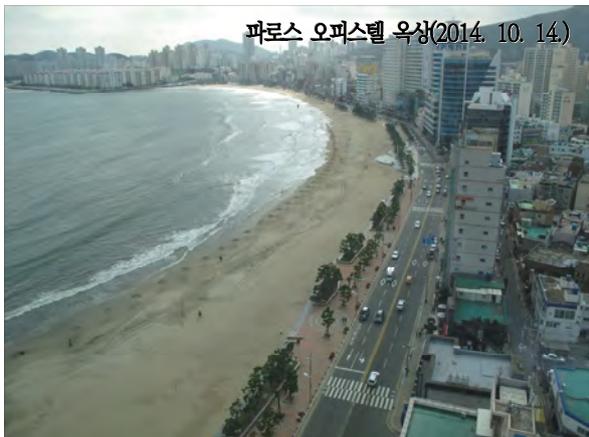
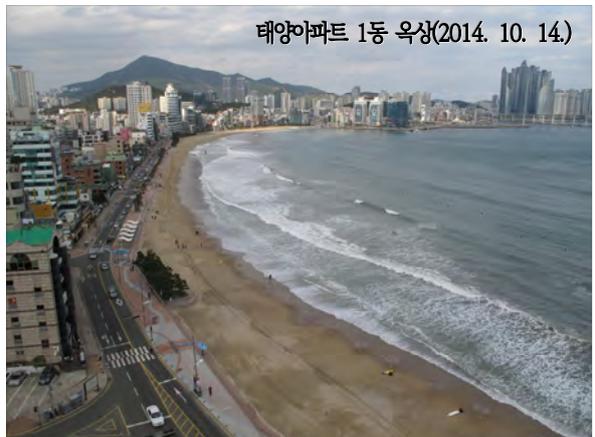
<p>파로스 오피스텔 옥상(2014. 10. 14.)</p>

<p>태양아파트 1동 옥상(2014. 10. 14.)</p>			
<p>북측에서 친수공간 조성공사가 진행중이며, 전년 대비 해변폭과 단면적이 소폭 감소함</p>

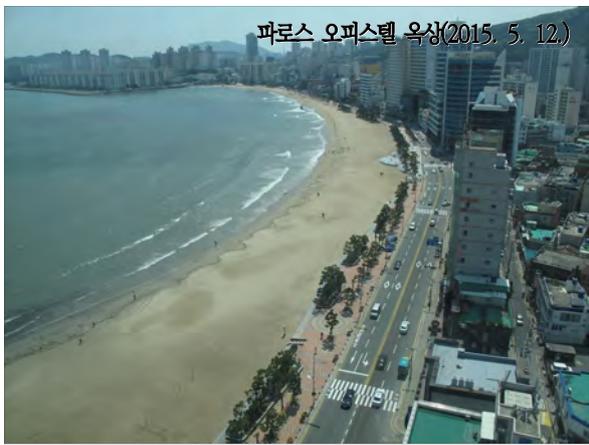
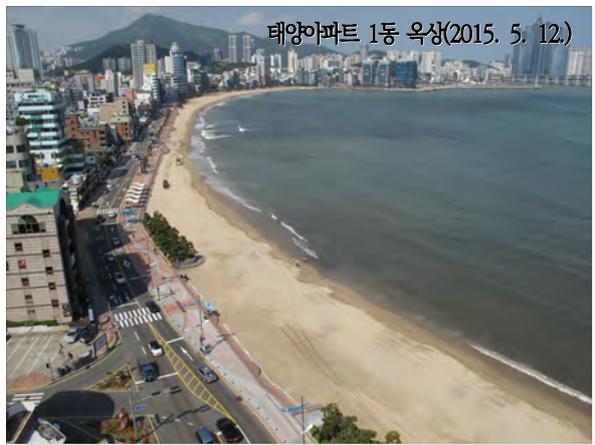
<p>파로스 오피스텔 옥상(2015. 5. 12.)</p>

<p>태양아파트 1동 옥상(2015. 5. 12.)</p>			
<p>북측구간의 친수공간 조성공사가 완료되었으며, 중앙구간에서 양빈이 진행됨</p>

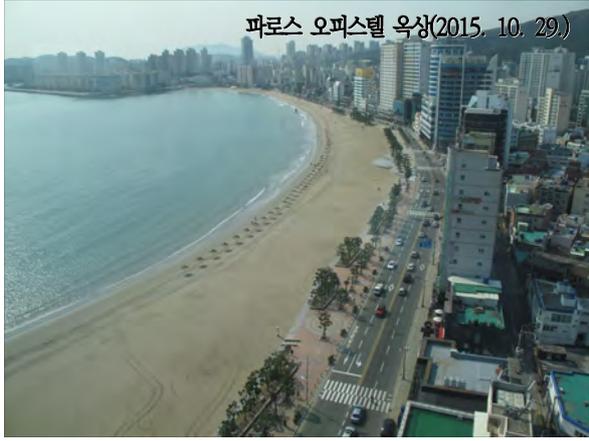
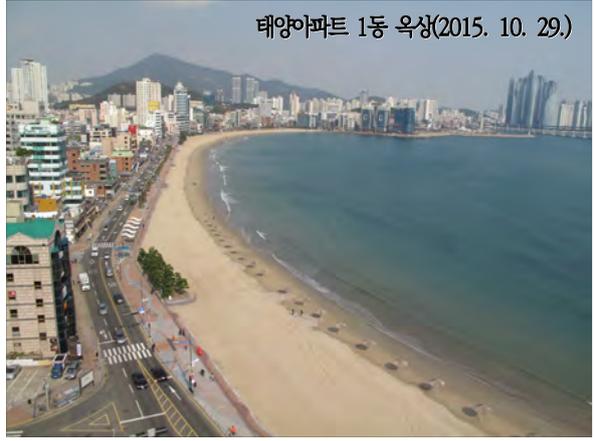
<p>파로스 오피스텔 옥상(2015. 10. 29.)</p>

<p>태양아파트 1동 옥상(2015. 10. 29.)</p>			
<p>남측구간에서 모래 유실로 자갈분포구간이 확대됨</p>

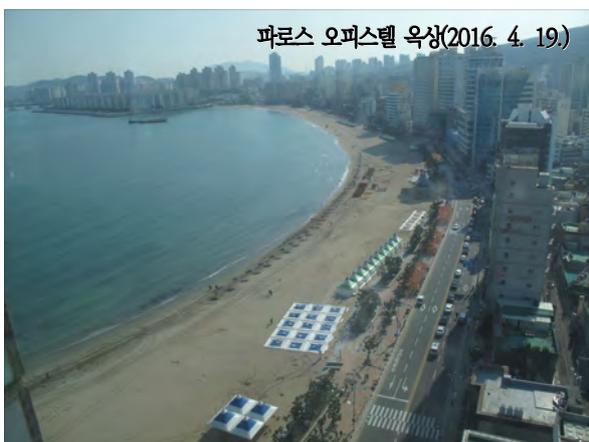
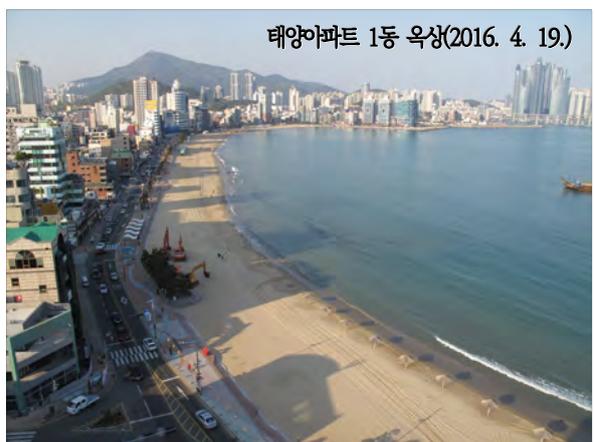
<p>파로스 오피스텔 옥상(2016. 4. 19.)</p>

<p>태양아파트 1동 옥상(2016. 4. 19.)</p>			
<p>2015년 추계(22,000m³)와 2016년 춘계(30,000m³)에 진행된 양빈으로 해변폭 및 단면적이 증가함</p>

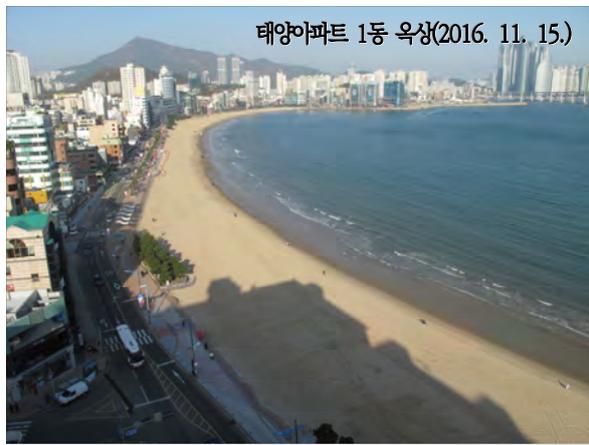
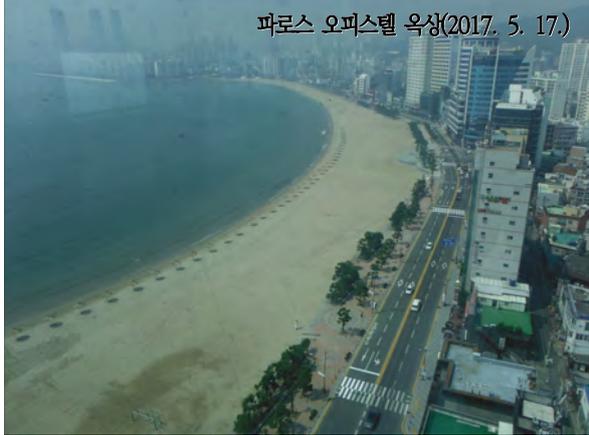
<p>태양아파트 1동 옥상(2016. 11. 15.)</p>			
<p>10월 초 내습한 태풍의 영향으로 친수시설의 파손이 발생하여 긴급 복구공사가 진행중임</p>

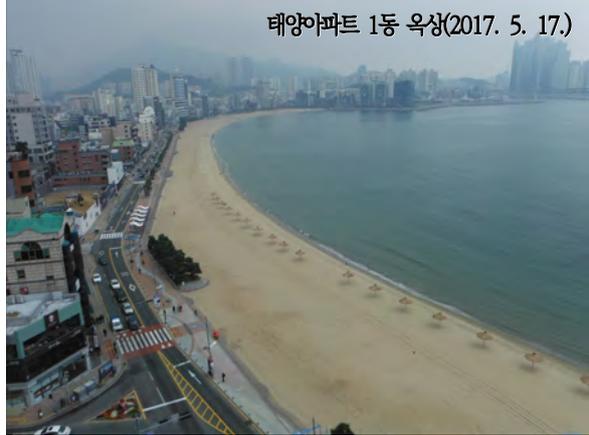
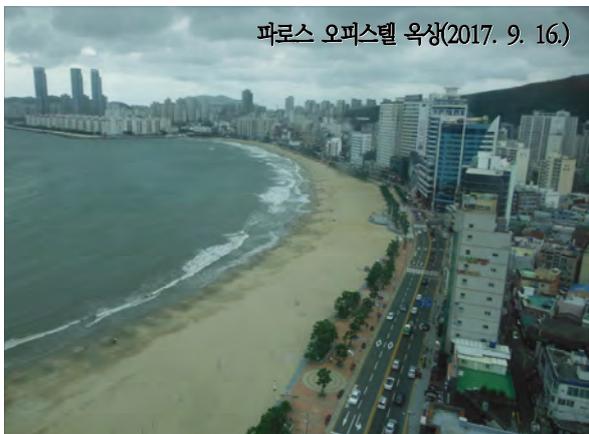
<p>태양아파트 1동 옥상(2017. 5. 17.)</p>			
<p>남측구간에 관광객 편의 증대를 위한 친수공원화 사업이 시행중임</p>

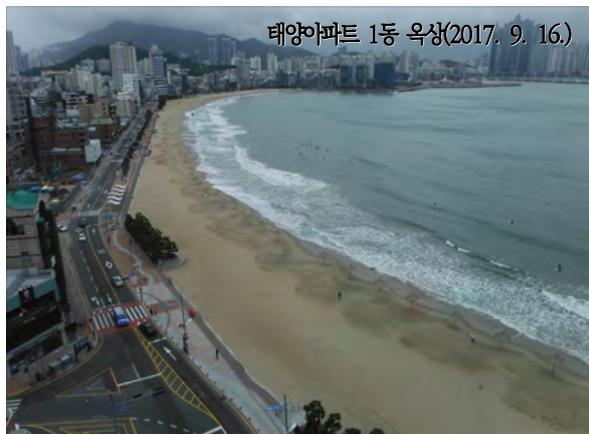
<p>태양아파트 1동 옥상(2017. 9. 16.)</p>			
<p>남측구간에서는 친수공원화 사업이 진행중이며, 1차 조사시와 비교하여 북측구간의 단면적이 크게 감소함</p>

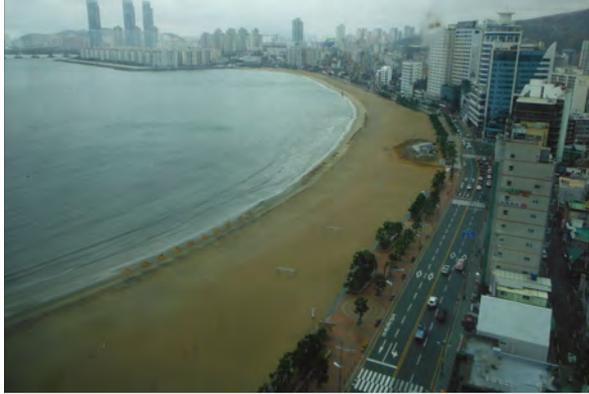
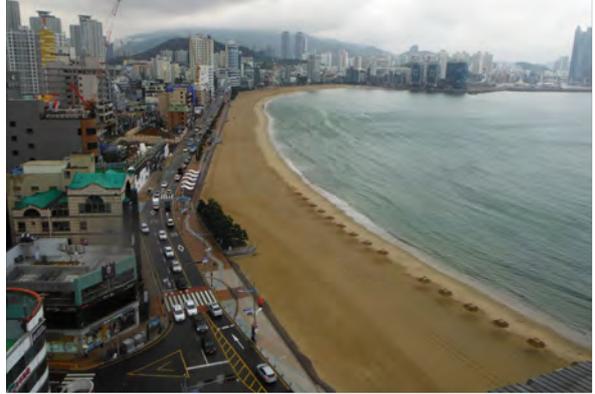
<p>북측구간에 만남의광장 무대 확장공사가 진행중이며, 남측구간은 친수공원화 사업 공사가 진행 중임</p>				
<p style="text-align: center;">파로스 오피스텔 옥상(2018. 9. 18.)</p>

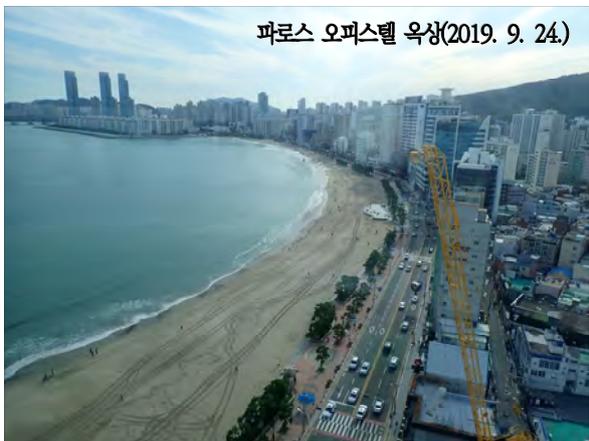
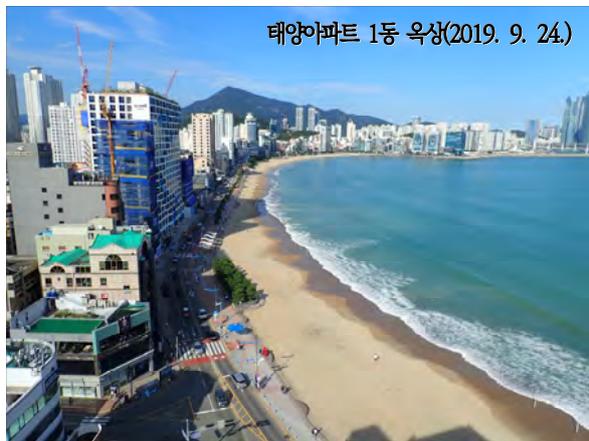
<p style="text-align: center;">태양아파트 1동 옥상(2019. 9. 24.)</p>		
<p>17호 태풍 “타파”의 영향으로 고파랑이 지속적으로 발생하였으나, 해수욕장 내 시설물 파손 및 뚜렷한 침식 현황은 나타나지 않음</p>

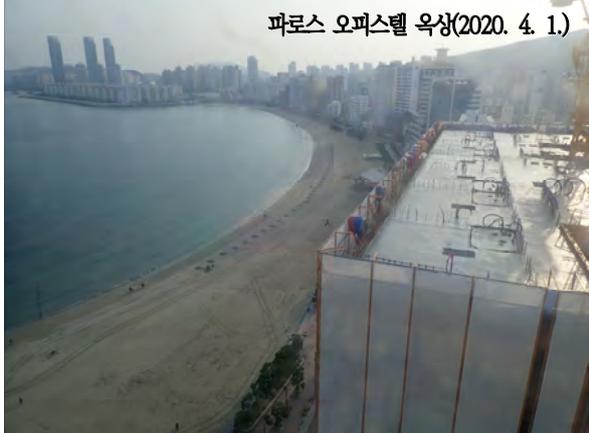
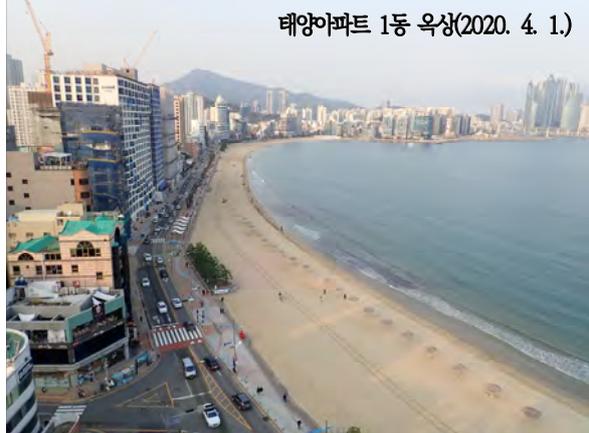
<p style="text-align: center;">태양아파트 1동 옥상(2020. 4. 1.)</p>		
<p>북측구간에 비점오염 저감사업 시설공사가 계속 진행됨</p>

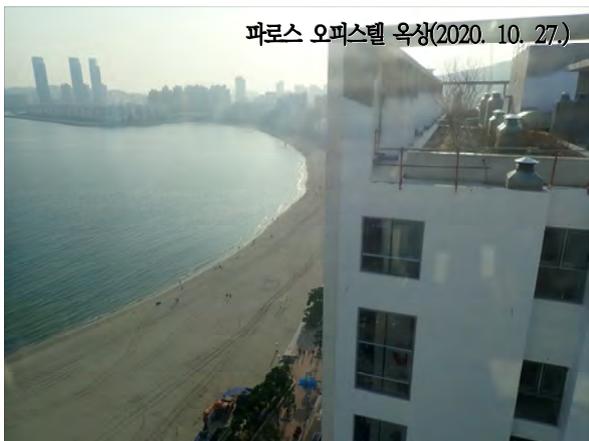
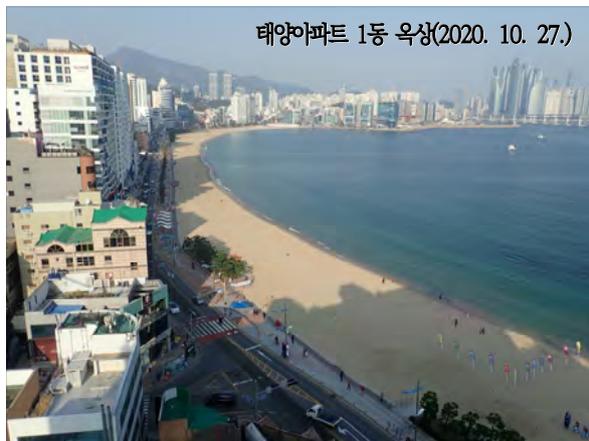
<p style="text-align: center;">태양아파트 1동 옥상(2020. 10. 27.)</p>		
<p>남측구간 노후압송관로 교체 작업이 진행중이며, 호안 전면에 모래가 퇴적됨</p>

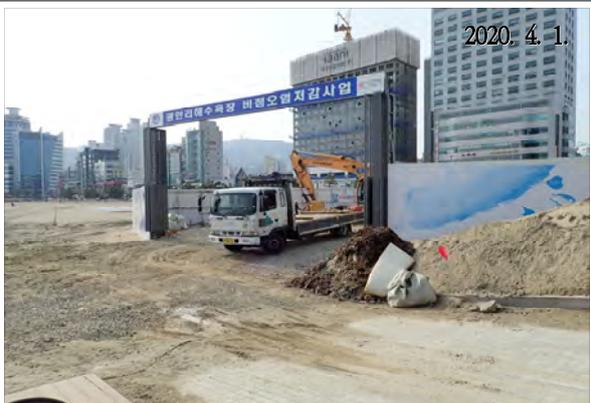
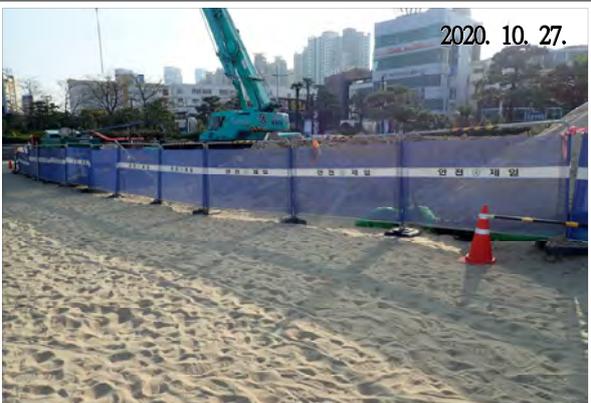
① 비점오염 저감사업 시설 공사중		② 노후 압송관로 교체작업 수행중

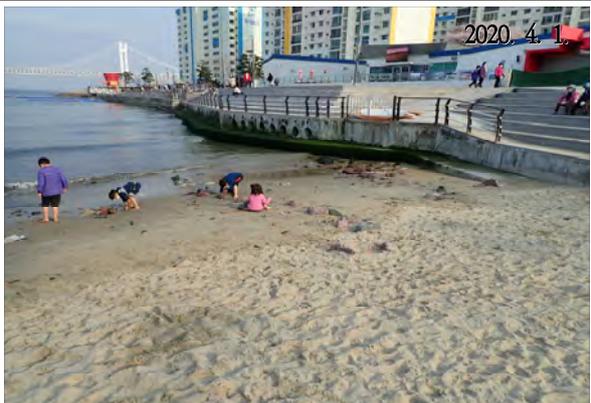
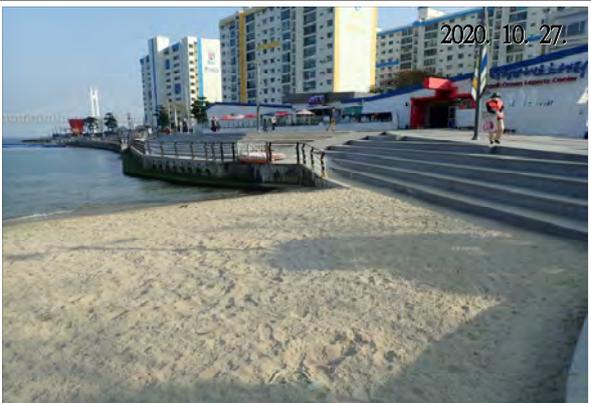
③ 2차 조사시 남측구간 호안 전면 모래 퇴적				
<ul style="list-style-type: none"> ○ 전년도에 2차 조사시 시행한 수질개선 비점오염물 저감사업 공사가 계속 시행됨 ○ 2차 조사시 남측구간에 노후 압송관로 정비공사가 시행됨 ○ 2차 조사시 남측 호안 전면에 모래가 퇴적되어 해변폭 및 단면적이 증가함 ○ 2020년 단면측량결과, 전년 대비 평균 해변폭 0.9m, 평균 단면적 0.1㎡ 감소하였으며, 전빈 기울기는 평균 6.4°로 0.1° 완만해짐 ○ 제3차 연안정비사업으로 양빈(50,000㎡)이 계획됨

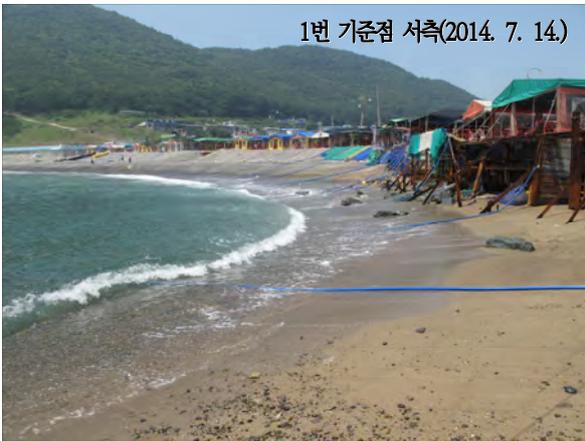
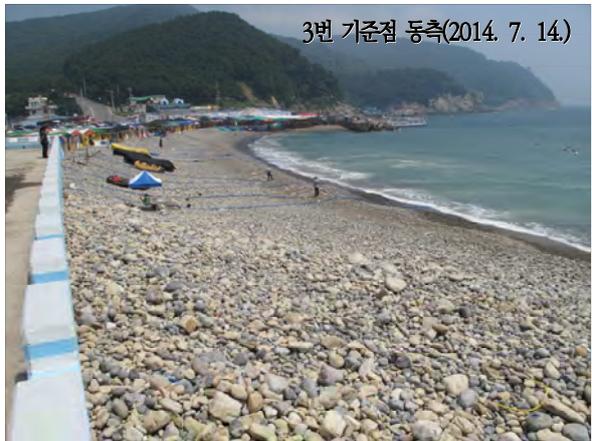
<p>3번 기준점 동측(2014. 7. 14.)</p>		<p>서측 선착장 지역은 모래가 있으나, 나머지 구간은 몽돌로 이루어진 해안이며 백사장에 횃집 가건물이 설치됨</p>

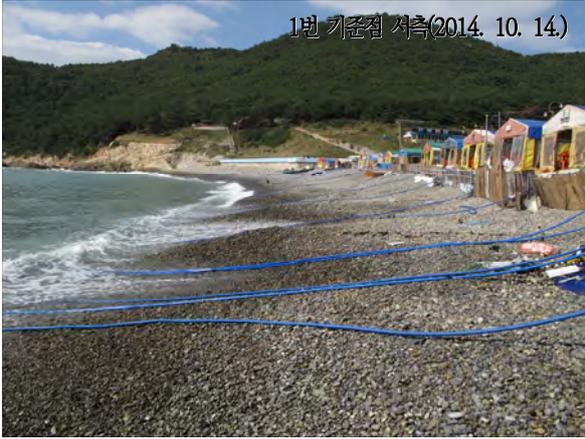
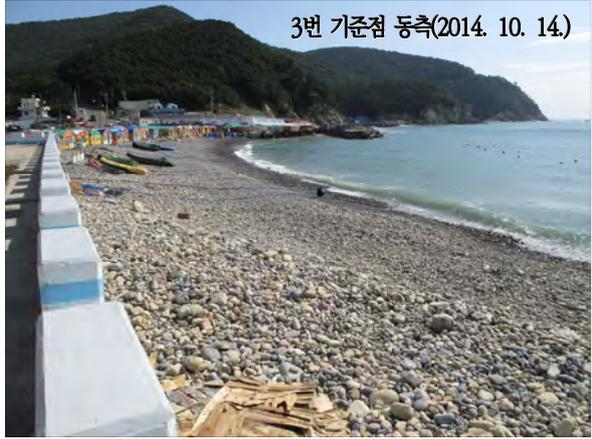
<p>3번 기준점 동측(2014. 10. 14.)</p>		<p>1차 조사 대비 중앙구간의 해변폭과 단면적이 감소함</p>

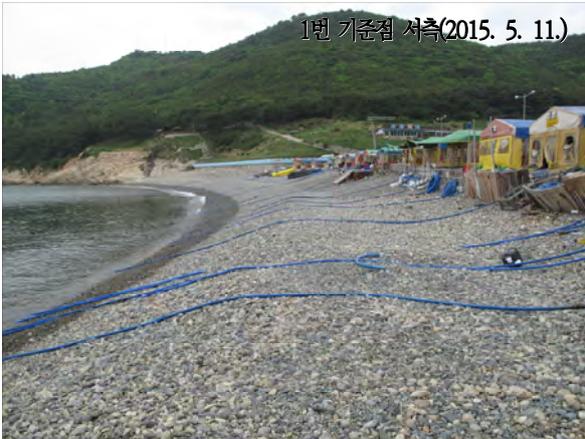
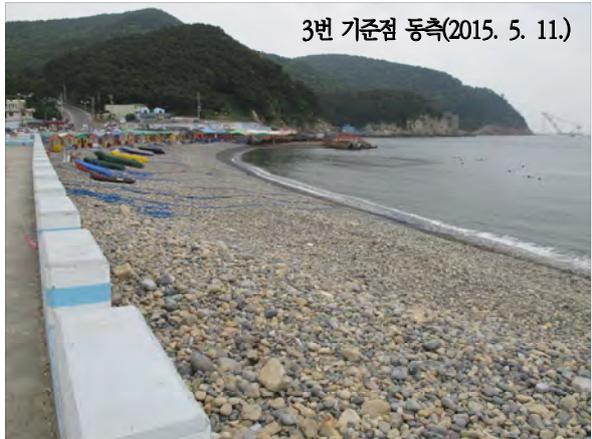
<p>3번 기준점 동측(2015. 5. 11.)</p>		<p>동측구간에서 만조시 고파랑으로 인하여 가건물이 파손되었으며, 노후화 및 파손된 상가 가건물의 정비가 필요함</p>

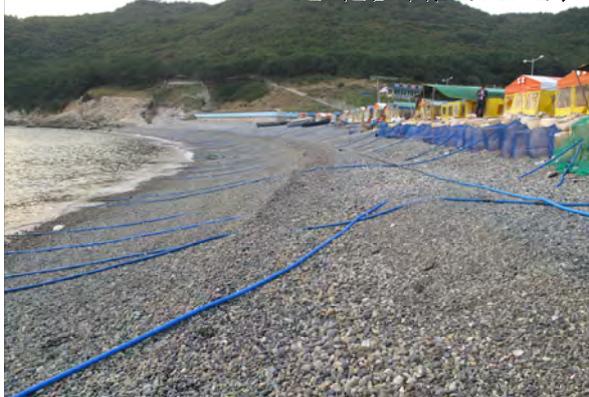
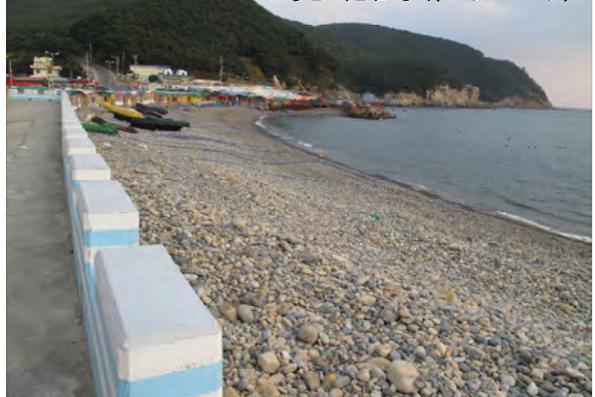
<p>서측구간의 노후 가건물의 임시 보수공사 및 중앙구간 톤백 설치가 진행되었으며, 동측구간에서 해변폭과 단면적이 감소함</p>				
<p style="text-align: center;">1번 기준점 서측(2016. 4. 20.)</p>

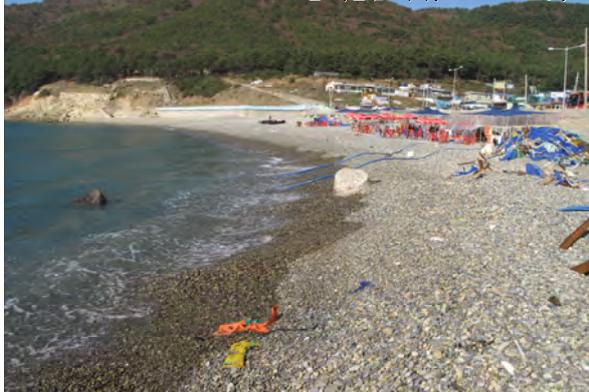
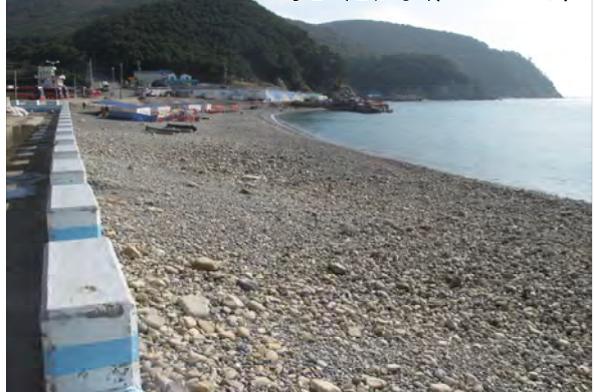
<p>동측 및 중앙구간에서 정비작업으로 자갈언덕이 형성됨</p>				
<p style="text-align: center;">1번 기준점 서측(2016. 11. 15.)</p>

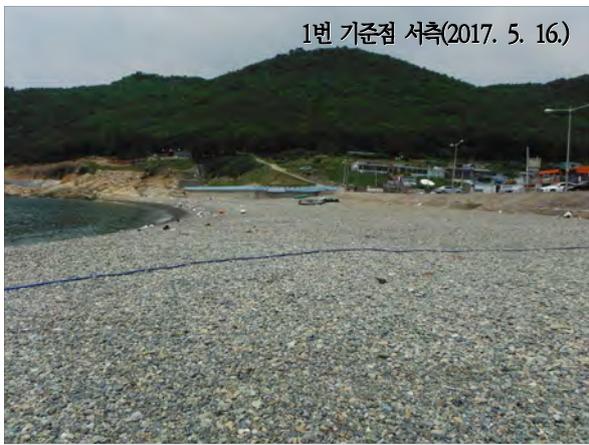
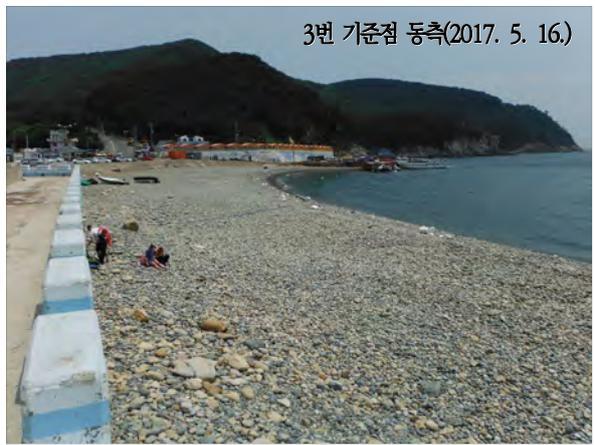
<p>태풍 차바의 영향으로 많은 양의 몽돌이 유실되었으며, 해안에 설치된 상가 가건물이 파손됨</p>

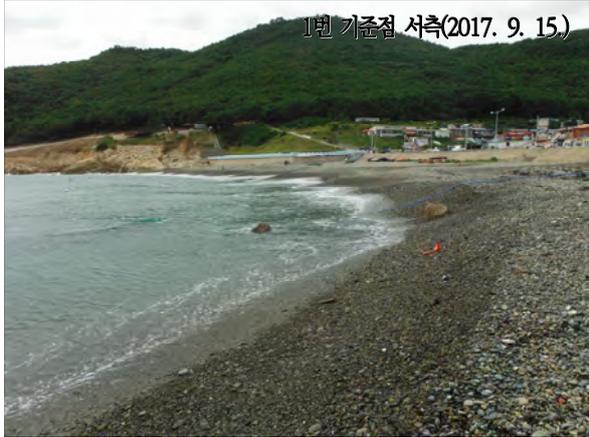
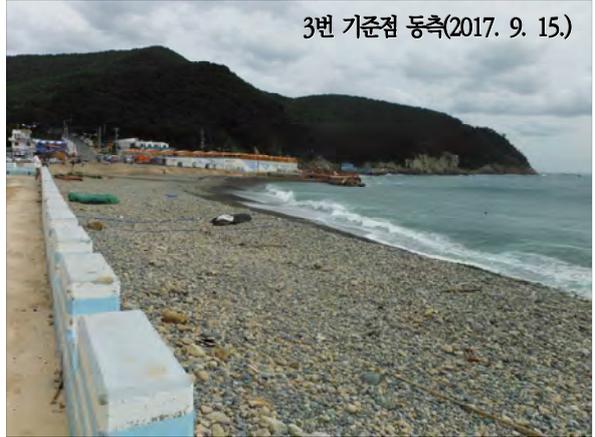
<p>태풍 차바에 영향으로 피해를 입은 가건물은 이전 완료 하였으며, 서측구간 파손된 옹벽의 복구 공사가 완료됨</p>					
<p style="text-align: center;">1번 기준점 서측(2017. 9. 15.)</p>

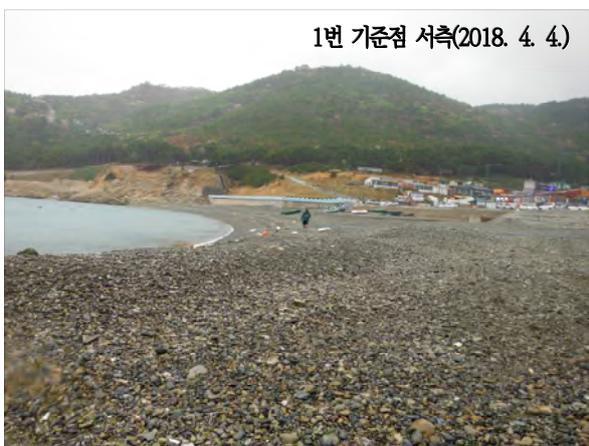
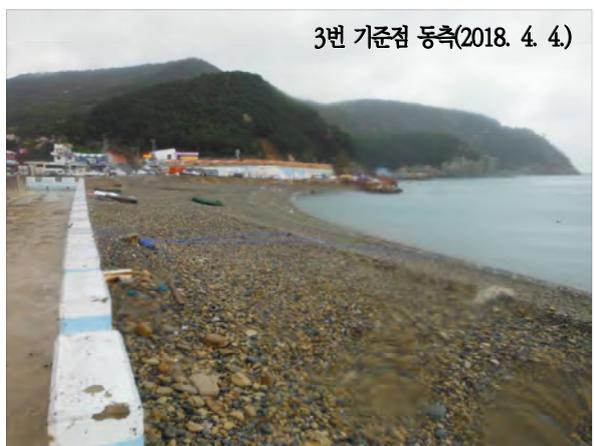
<p>서측구간 호안 보수공사가 진행중이며, 중앙구간 호안 전면에서 몽돌 유실이 진행됨</p>					
<p style="text-align: center;">1번 기준점 서측(2018. 4. 4.)</p>
