2020년 연안침식 실태조사

[부산광역시]

2020. 12

해양수산부

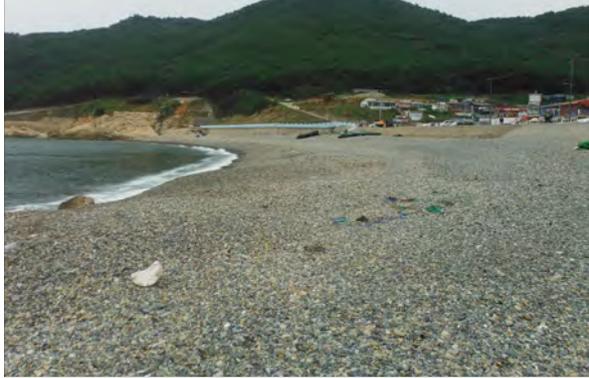
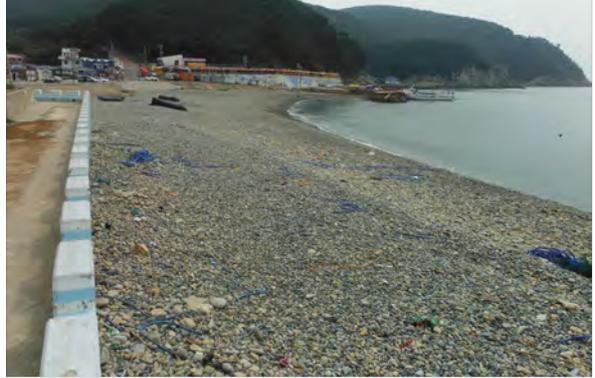
<p>호안의 보수 공사가 완료됨</p>

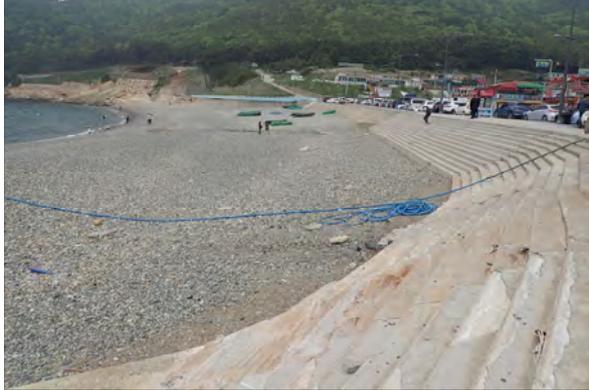
<p>1차 조사시 호안정비 공사가 완료된 후 안정적인 해빈 상태를 유지함</p>				
<p style="text-align: center;">1번 기준점 서측(2019. 5. 1.)</p>

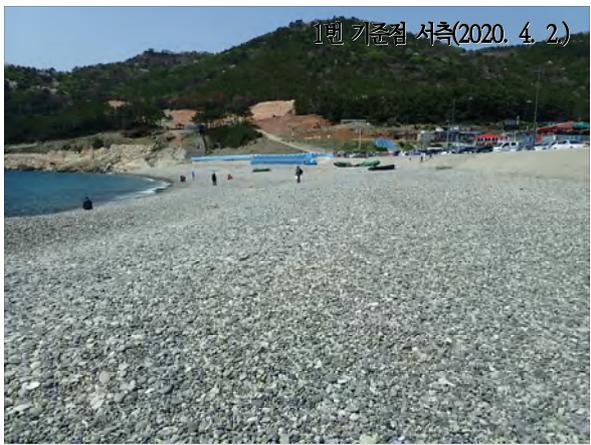
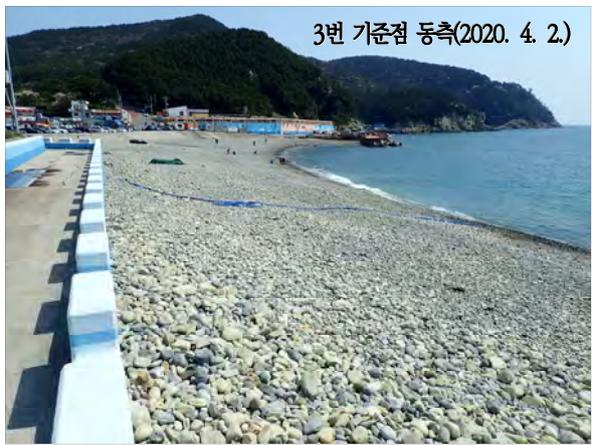
<p>초기대비 해빈폭 및 단면적이 지속적으로 증가하는 경향을 보임</p>

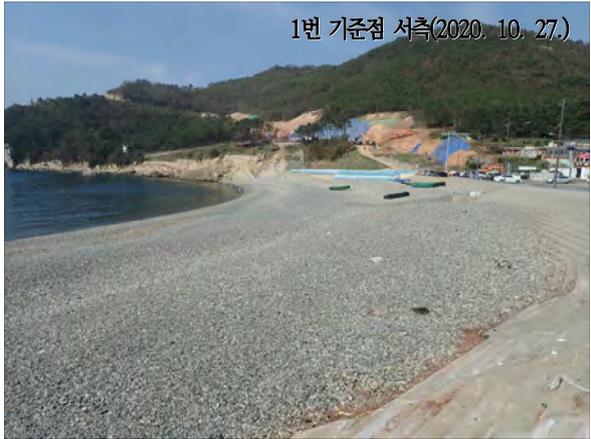
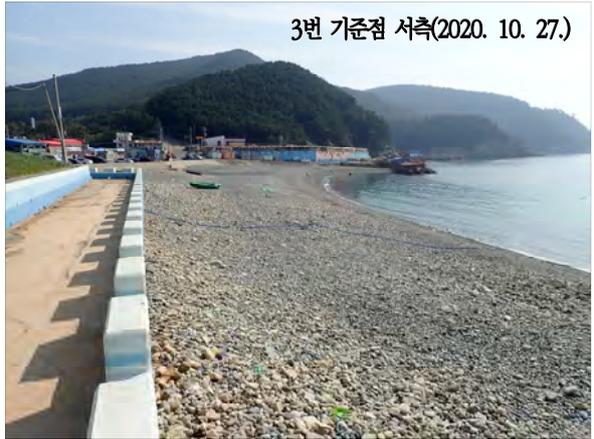
<p>3번 기준점 동측(2020. 4. 2.)</p>		
<p>매우 안정적인 해빈 상태를 유지하고 있음</p>

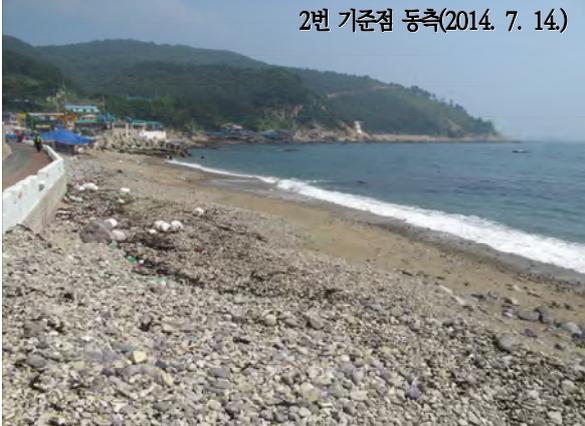
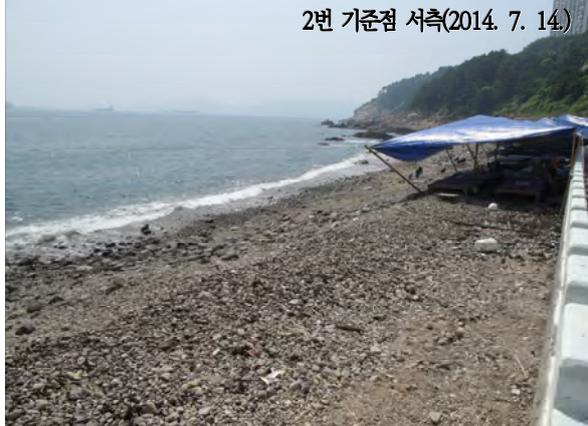
<p>2번 기준점 서측(2014. 7. 14.)</p>		
<p>자갈로 이루어진 해변으로 상가 가건물이 백사장을 잠식함</p>

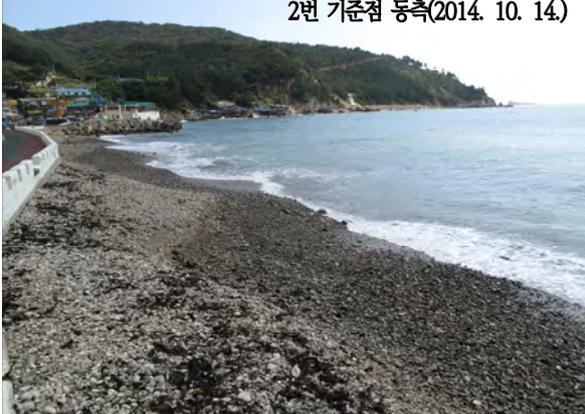
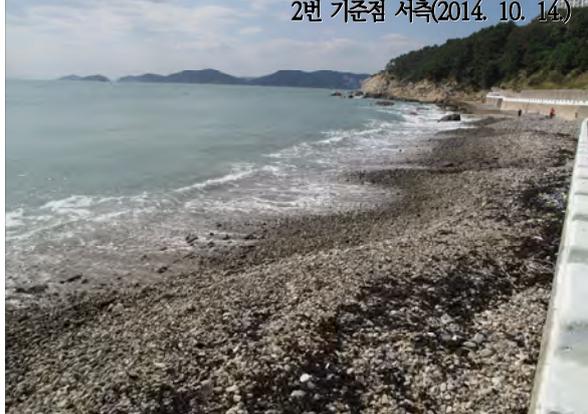
<p>2번 기준점 서측(2014. 10. 14.)</p>		
<p>전구간에서 1차 조사시보다 자갈 분포량이 증가함</p>

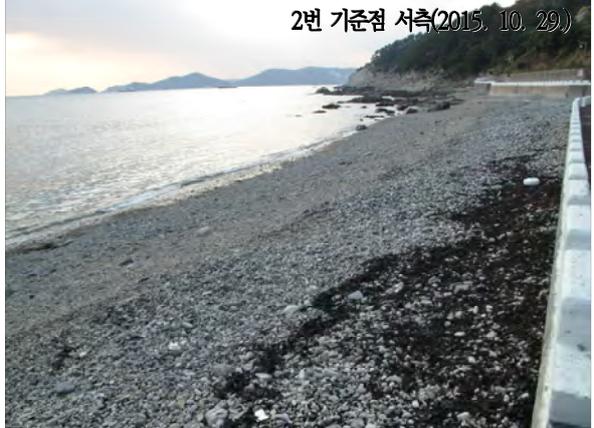
<p style="text-align: center;">2번 기준점 서측(2015. 10. 29.)</p>

<p>1차 조사시와 비교하여 전구간에서 단면적이 감소하였으며, 서측과 동측구간 호안 전면에서 몽돌이 유실됨</p>				
<p style="text-align: center;">2번 기준점 동측(2016. 4. 20.)</p>

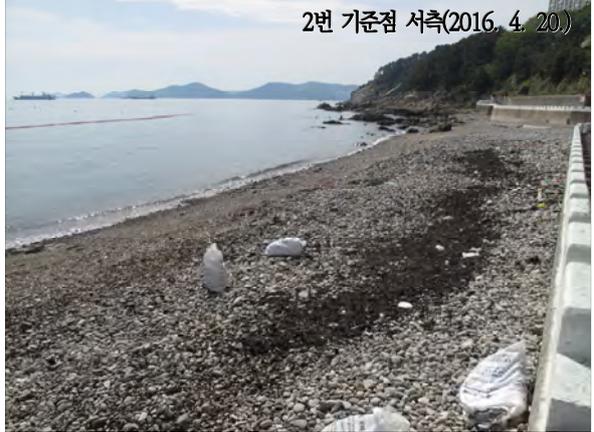
<p style="text-align: center;">2번 기준점 서측(2016. 4. 20.)</p>

<p>전년도와 비교하여 서측구간의 해변폭 및 단면적이 감소함</p>				
<p style="text-align: center;">2번 기준점 동측(2016. 11. 15.)</p>

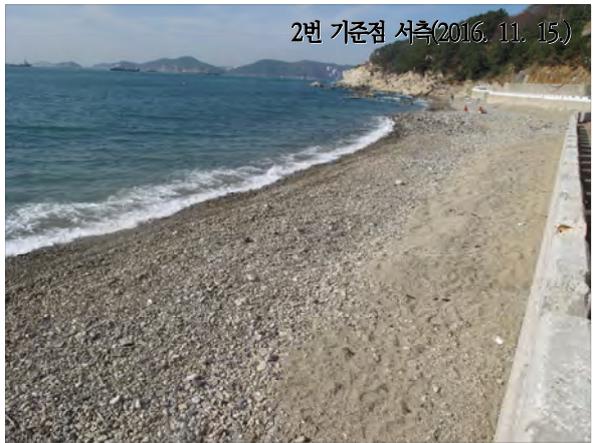
<p style="text-align: center;">2번 기준점 서측(2016. 11. 15.)</p>

<p>10월 초에 내습한 태풍 차바의 영향으로 몽돌 및 모래가 배후 산책로에 쌓임</p>

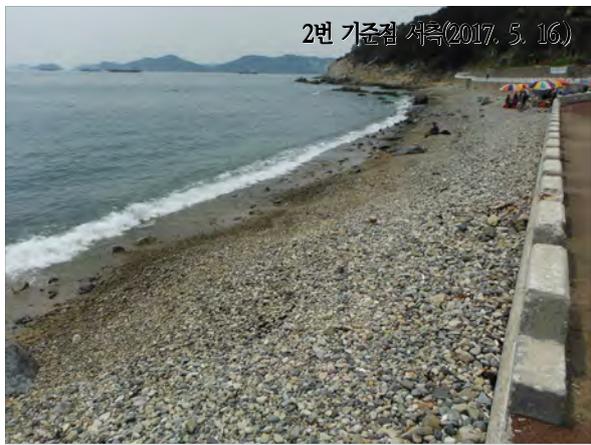
<p style="text-align: center;">2번 기준점 서측(2017. 5. 16.)</p>

<p>중앙 해안 몽돌이 유실되었으며, 동측구간에서 연안정비사업으로 친수연안 조성공사가 진행됨</p>				
<p style="text-align: center;">2번 기준점 동측(2017. 9. 15.)</p>

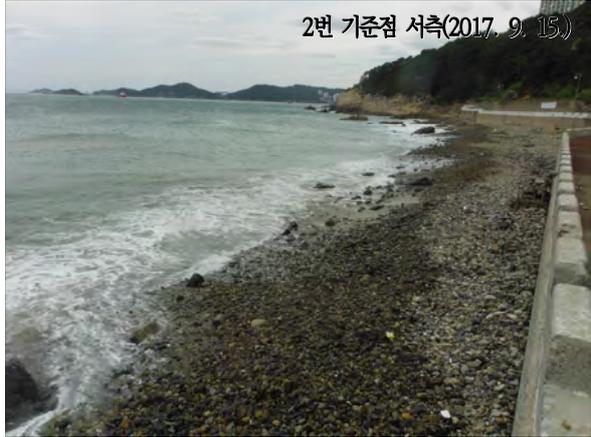
<p style="text-align: center;">2번 기준점 서측(2017. 9. 15.)</p>

<p>동측 해안에 고파랑 유입으로 인해 몽돌유실이 진행되어 해변폭이 감소함</p>				
<p style="text-align: center;">2번 기준점 동측(2018. 4. 4.)</p>

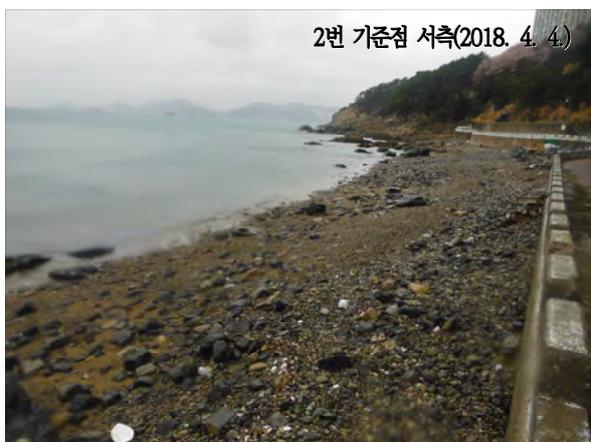
<p style="text-align: center;">2번 기준점 서측(2018. 4. 4.)</p>

<p>중앙 및 서측구간에 몽돌이 유실되어 해변폭 및 단면적이 감소함</p>

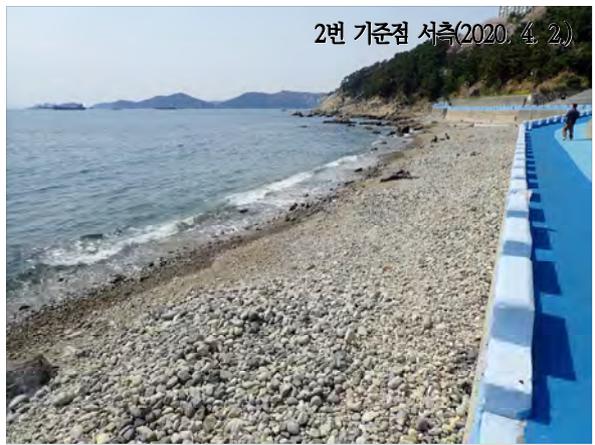
<p>2번 기준점 서측(2020. 4. 2.)</p>		
<p>전구간에 몽돌이 퇴적되어 해변폭 및 단면적이 증가함</p>

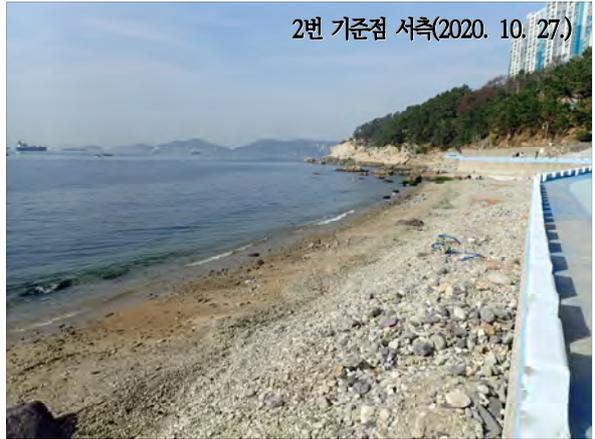
<p>2번 기준점 서측(2020. 10. 27.)</p>		
<p>1차 조사시와 비교하여 서측구간에 몽돌이 유실됨</p>				
<p>공 란</p>

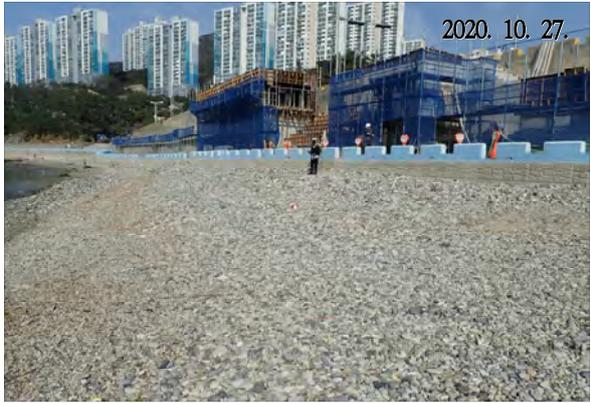
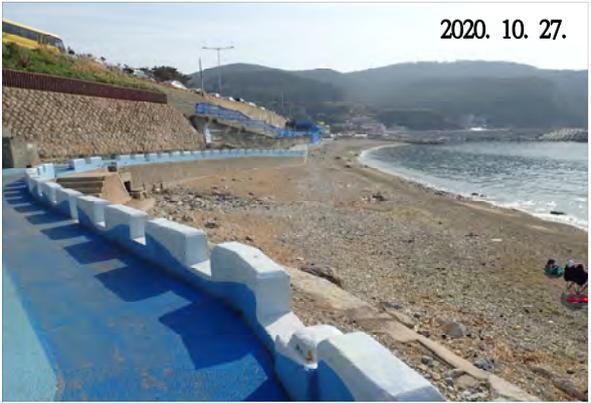
① 중리해변 전망대 공사 시행중		② 서측 해안전경

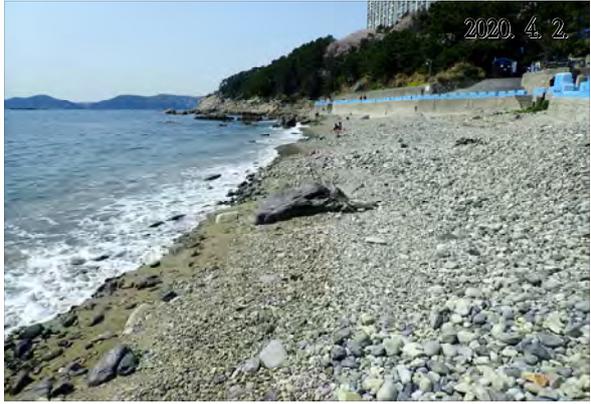
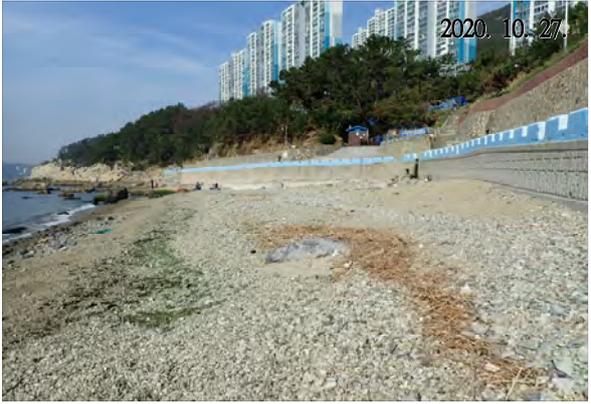
③ 2차 조사시 동측구간 해변폭 증가				
<ul style="list-style-type: none"> ○ 2차 조사시 서측구간에 중리해변 전망대 설치공사가 시행됨 ○ 1차 조사시와 비교하여 2차 조사시 중앙구간에 모래가 퇴적되어 해변폭 및 단면적이 증가함 ○ 2020년 단면측량결과, 전년 대비 평균 해변폭 1.6m, 평균 단면적 3.1㎡ 증가하였으며, 전빈 기울기는 평균 9.4°로 0.5° 급해짐

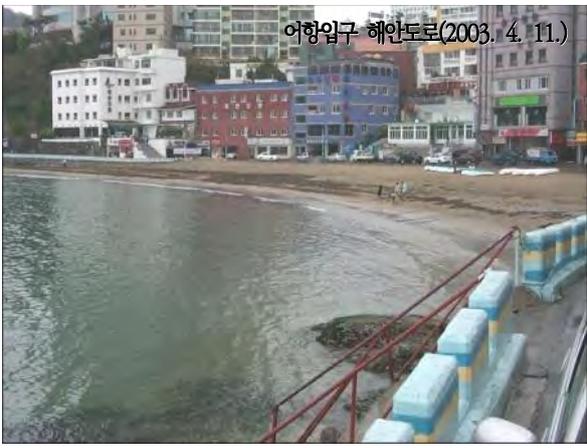
<p style="text-align: center;">어항입구 해안도로(2003. 4. 11.)</p>		공 란		
<p>과거 많은 관광객이 오는 해수욕장이었으나, 해안도로 및 주변 개발로 백사장 폭이 줄어들어 해수욕장 기능을 상실함</p>

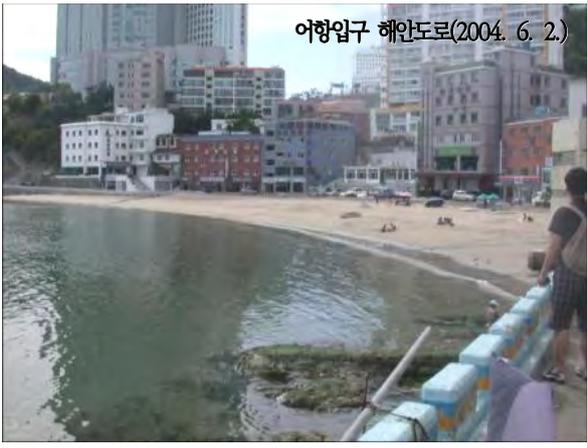
<p style="text-align: center;">어항입구 해안도로(2004. 6. 2.)</p>		공 란		
<p>연안정비사업을 시행 중에 있으며 백사장 전면에 잠제 및 이안제를 설치함</p>

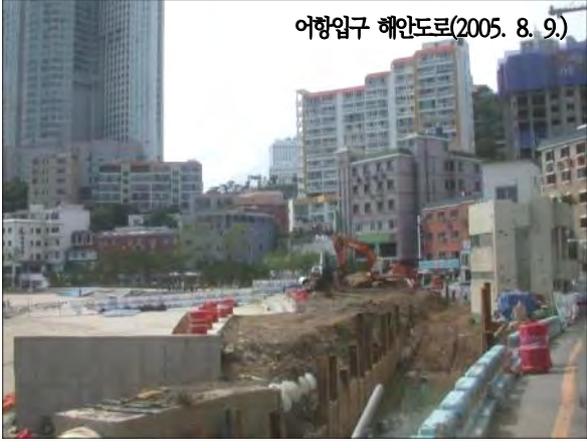
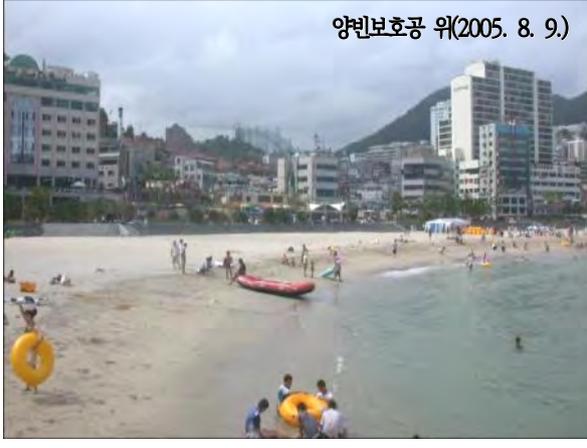
<p style="text-align: center;">양민보호공 위(2005. 8. 9.)</p>		
<p>연안정비사업이 일부 완료되어 5년 만에 송도 해수욕장을 개장함</p>

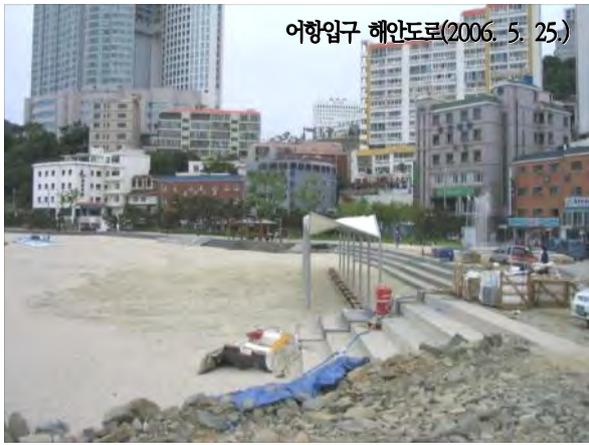
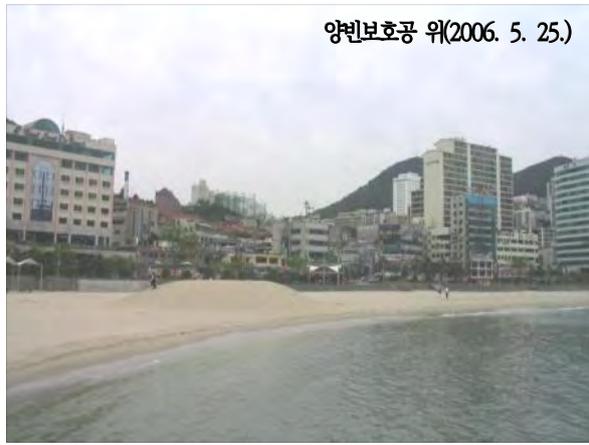
<p>양빈보호공 위(2006. 5. 25.)</p>		
<p>소규모 어항공사 및 연안정비사업이 진행중임</p>

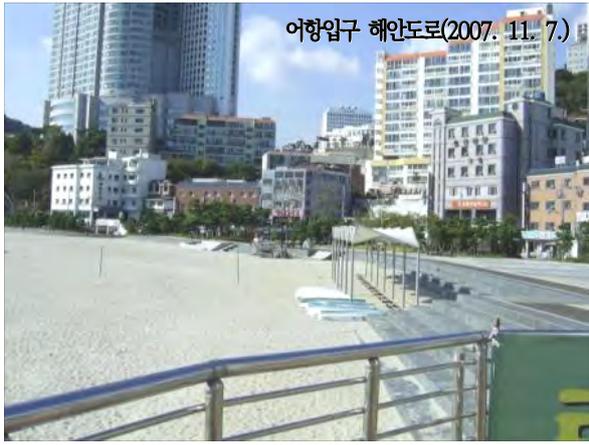
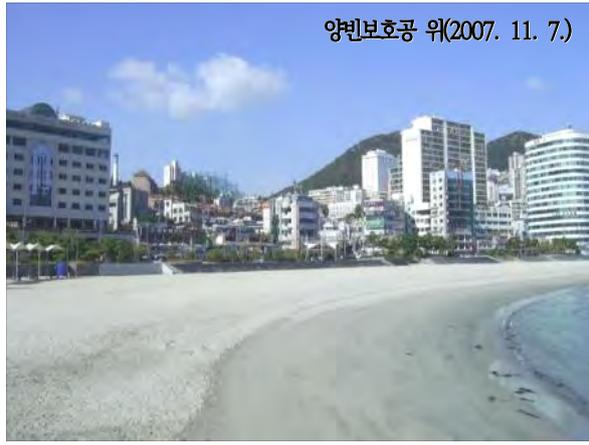
<p>양빈보호공 위(2007. 11. 7.)</p>		
<p>연안정비사업이 완료되었으며, 전년과 비교하여 큰 변화는 없는 것으로 판단됨</p>

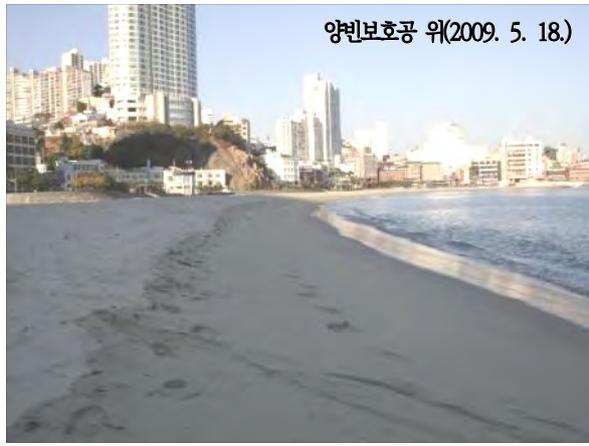
<p>양빈보호공 위(2009. 5. 18.)</p>		
<p>전체적으로 큰 변화는 보이지 않으나, 1차 조사시보다 해변폭이 줄어들고 침식경향을 나타내어 향후 지속적인 관측이 요구됨</p>

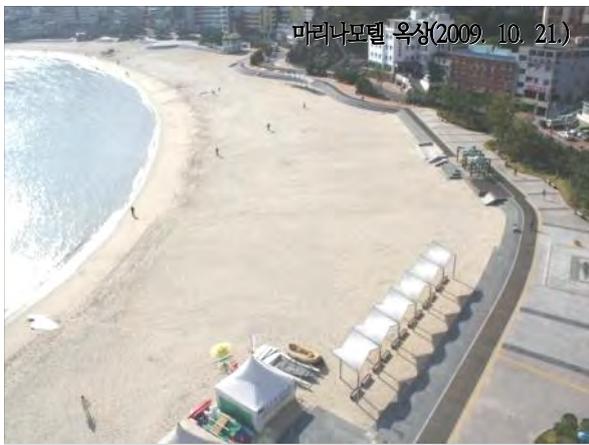
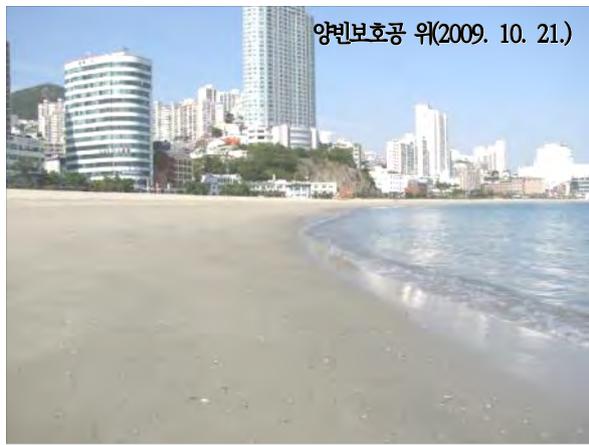
<p>양빈보호공 위(2009. 10. 21.)</p>		
<p>전년과 비교하여 해빈고 및 해빈경사의 변화는 보이지 않으나 미미한 침식경향을 보이고 있으며, 백사장 중앙부에 양빈을 수행중임</p>

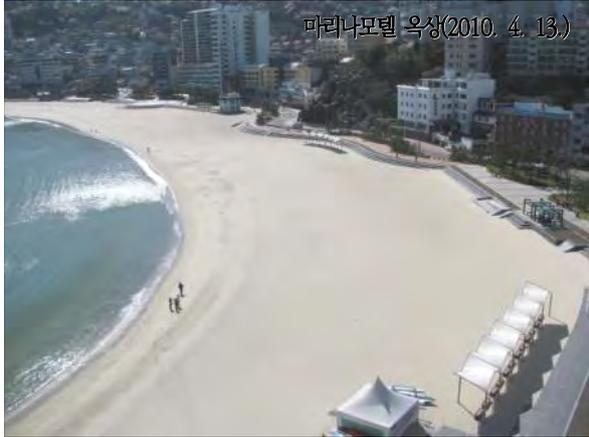
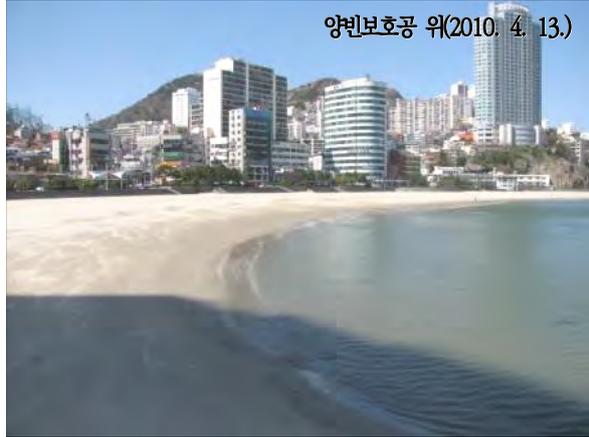
<p>양빈보호공 위(2010. 4. 13.)</p>		
<p>전년과 비교하여 뚜렷한 변화 양상은 나타나지 않음</p>

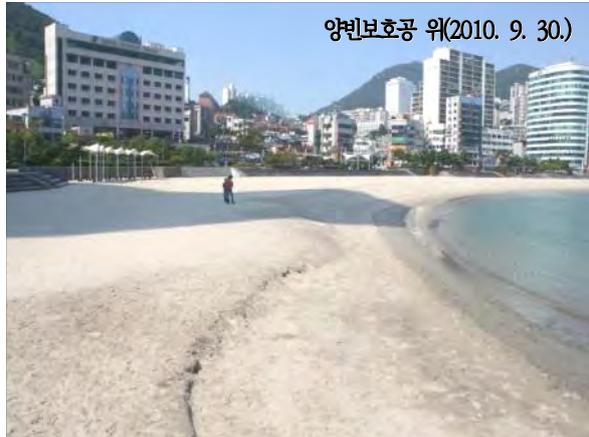
<p>양빈보호공 위(2010. 9. 30.)</p>		
<p>'10년 4월 조사시와 비교하여 전구간에서 해빈폭이 감소함</p>

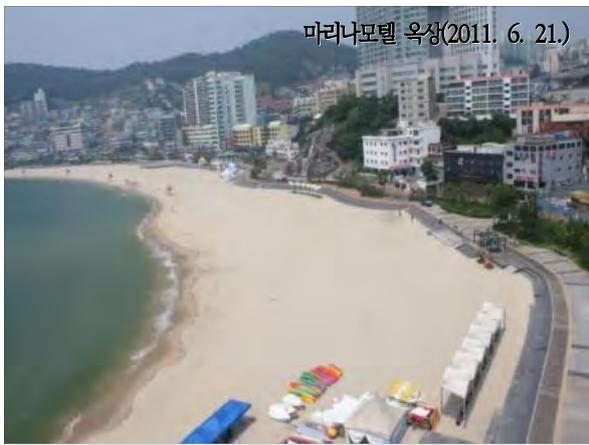
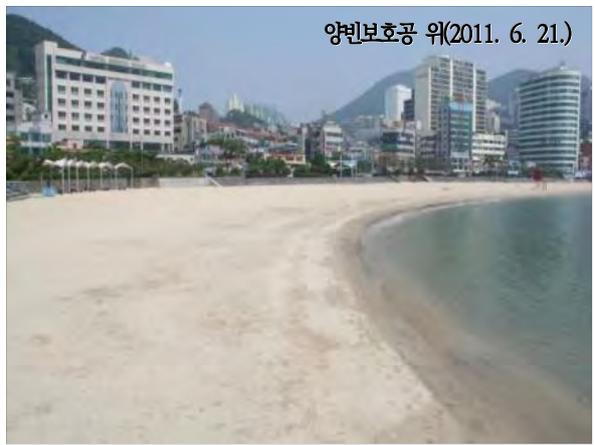
<p>양원보호공 위(2011. 6. 21.)</p>		
<p>해수욕장 개장전 양빈(16,398 m³)을 수행하였으며, 이로 인해 해변폭이 증가함</p>

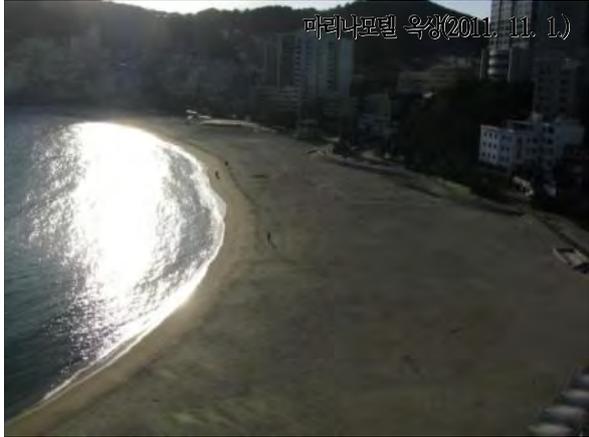
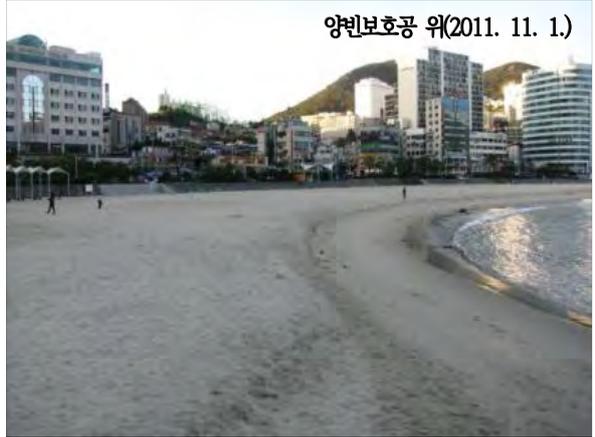
<p>양원보호공 위(2011. 11. 1.)</p>		
<p>1차 조사시와 비교하여 해변의 침·퇴적 변화는 나타나지 않음</p>

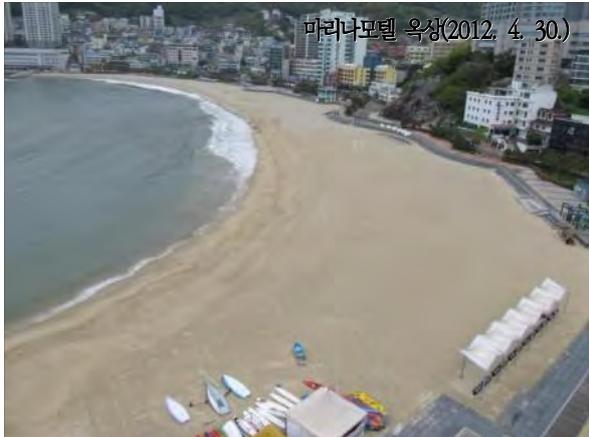
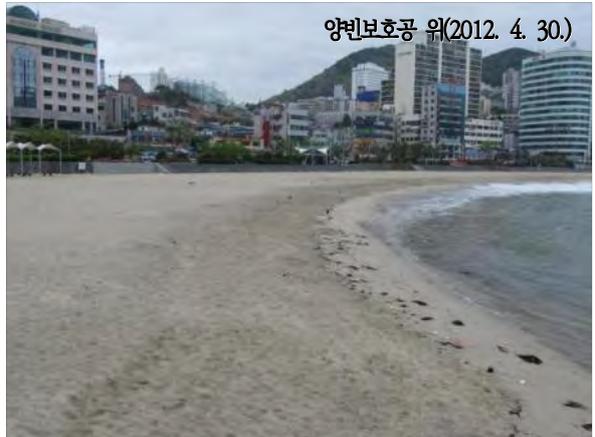
<p>양원보호공 위(2012. 4. 30.)</p>		
<p>전년도 1차 조사시와 비교하여 동측구간은 해변폭이 증가하였으나, 중앙 및 서측구간은 해변폭이 감소함</p>

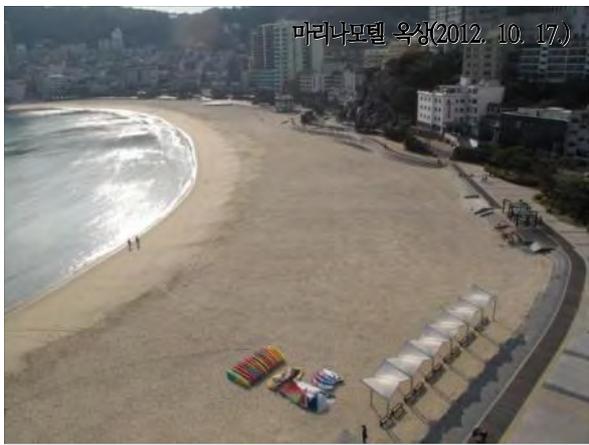
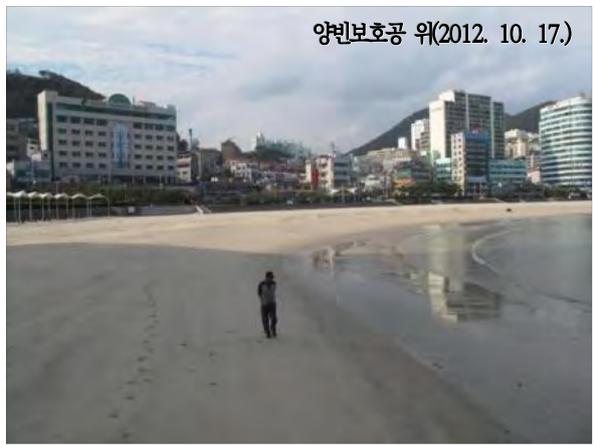
<p>하계 및 추계에 내습한 태풍의 영향으로 1차 조사시와 비교하여 전구간 해빈폭이 감소함</p>

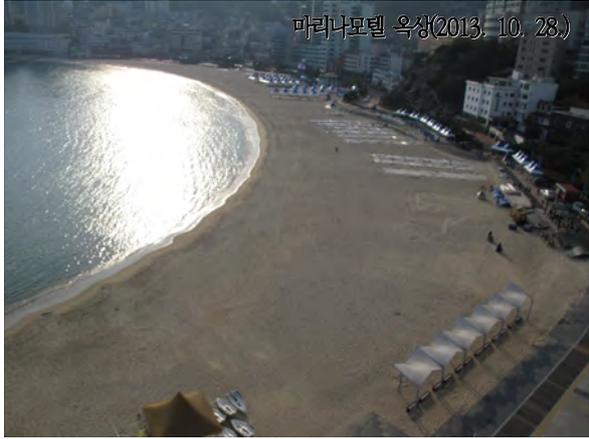
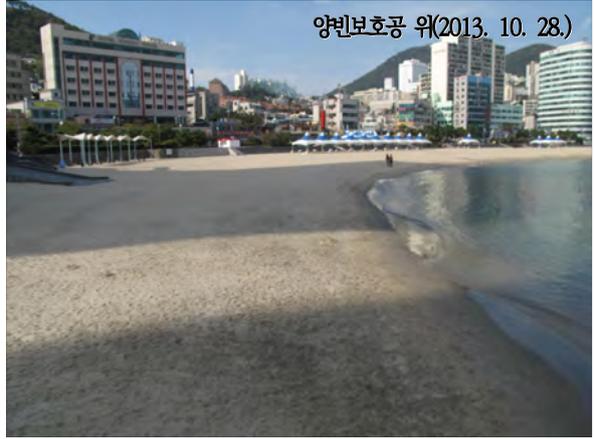
<p>전년과 비교하여 중앙 및 서측구간에서 해빈폭이 증가함</p>

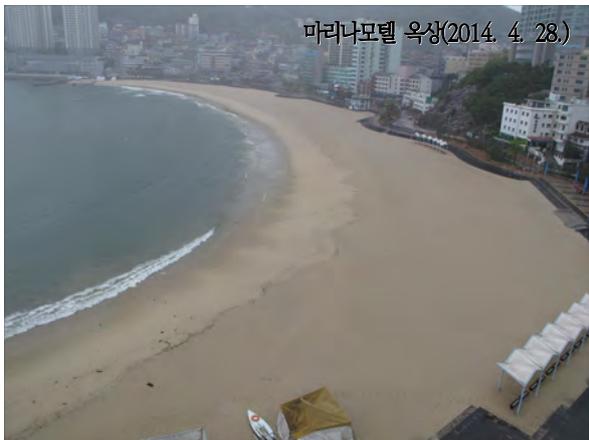
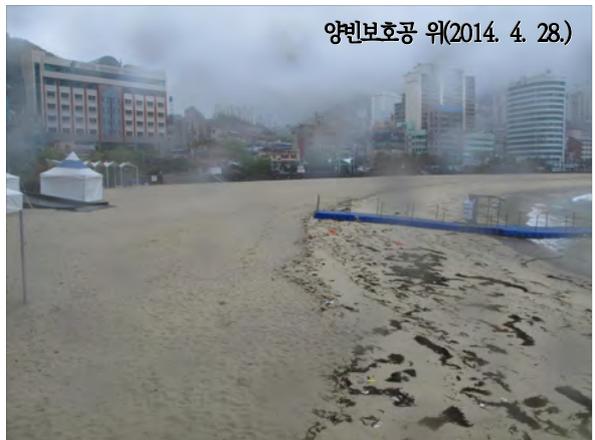
<p>2013년 10월 조사시와 비교하여 전구간에서 해빈폭 및 단면적이 증가함</p>

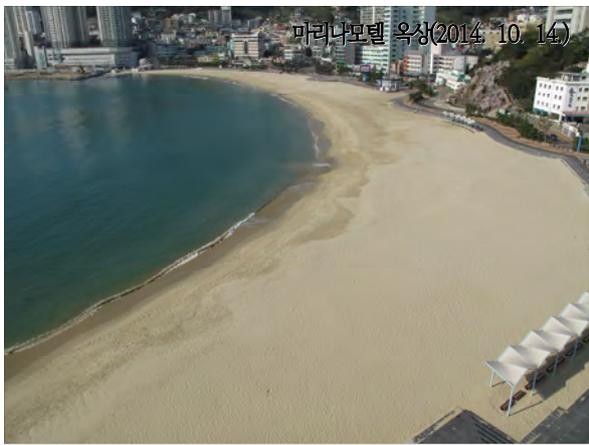
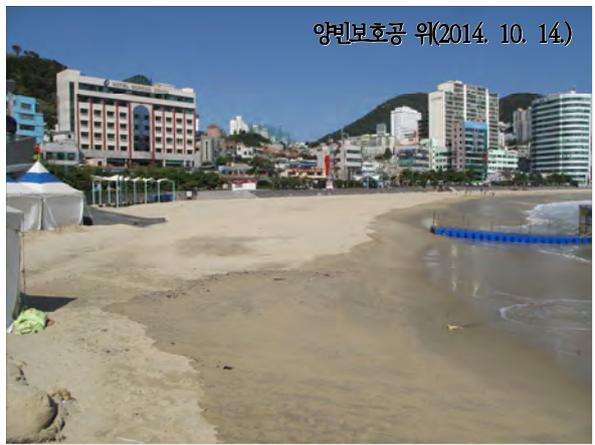
<p>마리나호텔 옥상(2014. 10. 14)</p>

<p>양녕보호공 위(2014. 10. 14)</p>		
<p>중앙부 배후에 친수공원을 조성하였으며, 백사장의 해변폭과 단면적이 전년 대비 증가함</p>

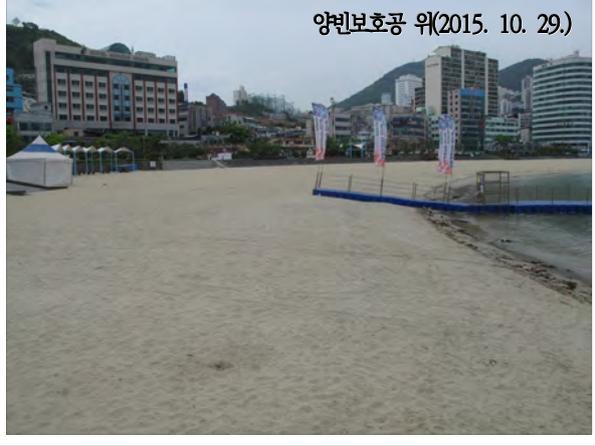
<p>마리나호텔 옥상(2015. 10. 29)</p>

<p>양녕보호공 위(2015. 10. 29.)</p>		
<p>1차 조사시와 비교하여 북측 및 중앙구간 호안 전면에서 모래가 유실되었으나, 전구간에서 해변폭은 증가함</p>

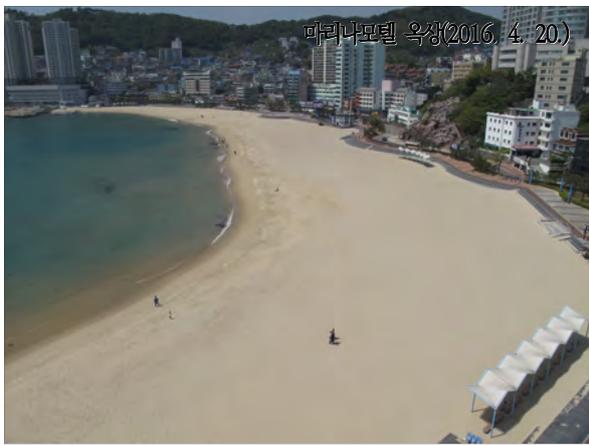
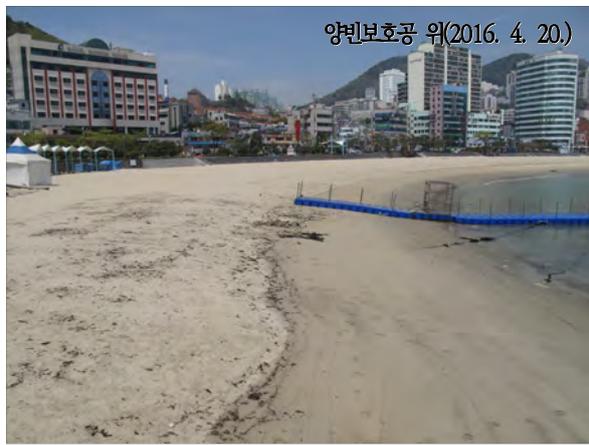
<p>북측 암남동 어항에 해상산책로 공사가 완료됨</p>

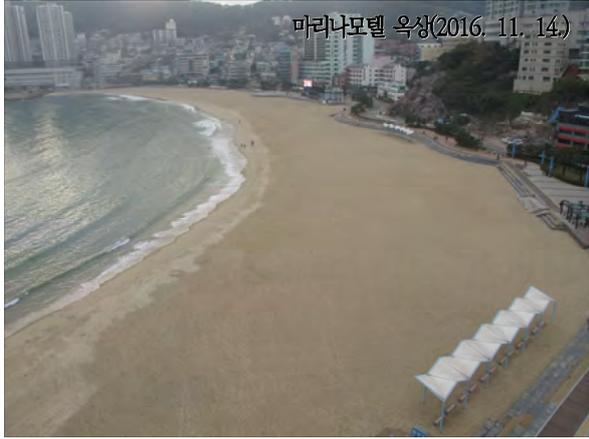
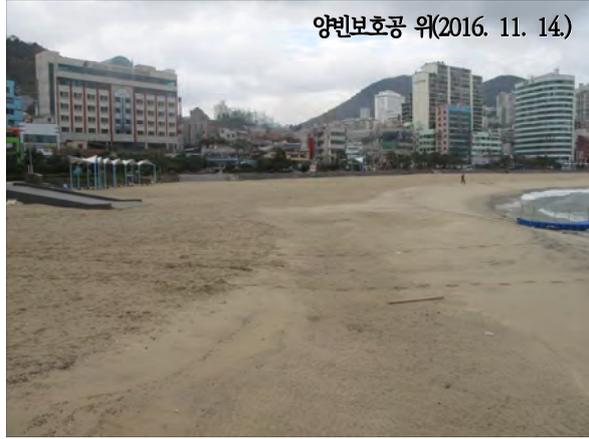
<p>10월 초 내습한 태풍 차바의 영향으로 배후 시설물의 피해가 발생함</p>

<p>○ 구조물 현황</p> <p>호안, 항만시설, 돌제, 수중방파제</p>																																																																																																																																																					
고찰																																																																																																																																																					
<p>○ 제2차 연안정비사업으로 양빈(70,000m³) 실시(2010~2014년)</p> <p>○ 2016년 태풍 차바의 영향으로 배후 시설물 피해가 발생함</p> <p>○ 주변 개발로 모래공급원이 감소하여 주기적인 백사장 관리 필요</p>

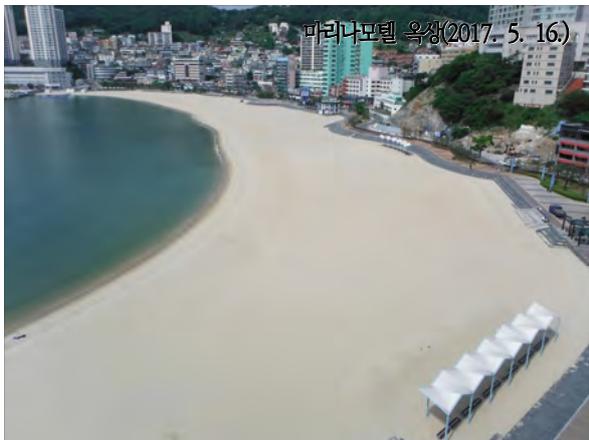
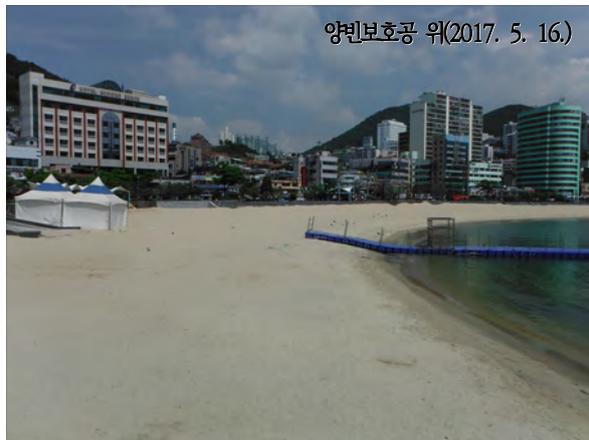
<p>남측 양빈보호공 방파제 전면에 모래 유실로 인해 주변부에 암반이 드러남</p>

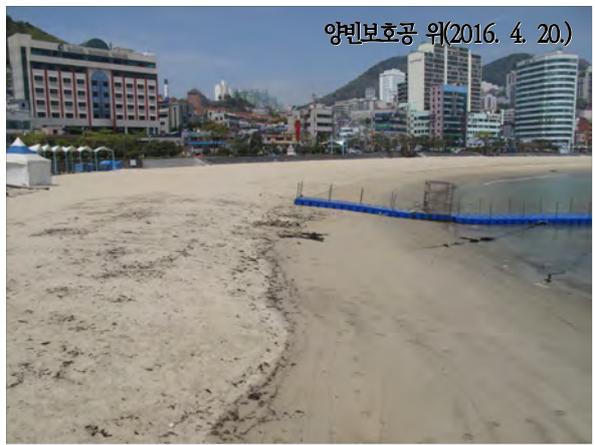
<p>북측 암남동 어항에 해상산책로 공사가 완료됨</p>

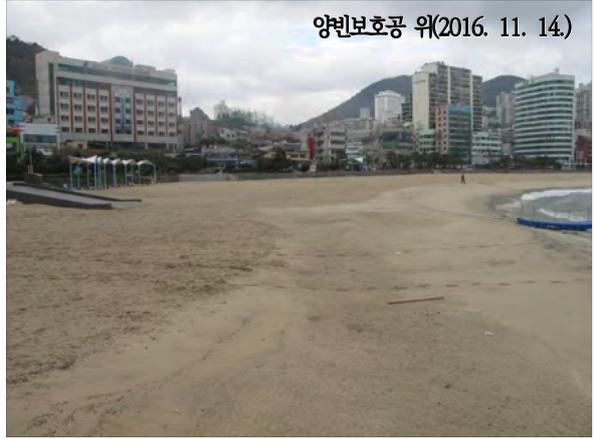
<p>10월 초 내습한 태풍 차바의 영향으로 배후 시설물의 피해가 발생함</p>

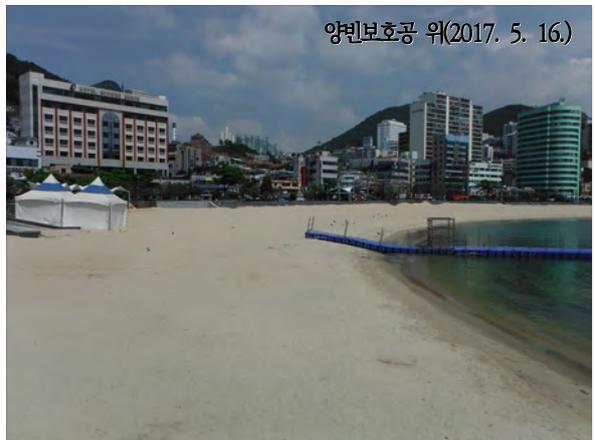
<p>남측 양빈보호공 방파제 전면에 모래 유실로 인해 주변부에 암반이 드러남</p>

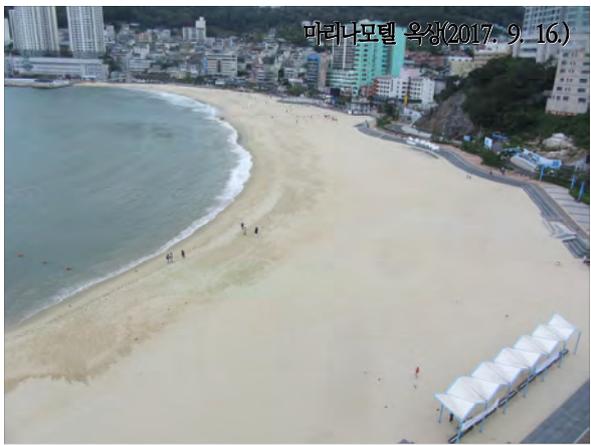
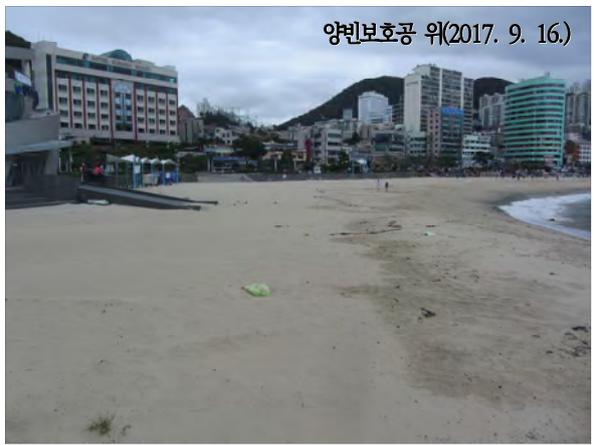
<p>파손된 해안 시설물 및 모래 유실 구간은 나타나지 않으며, 중앙구간 계단식호안 전면에 모래가 퇴적됨</p>

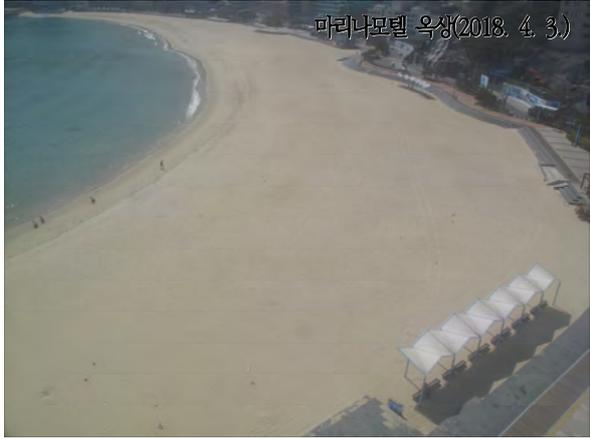
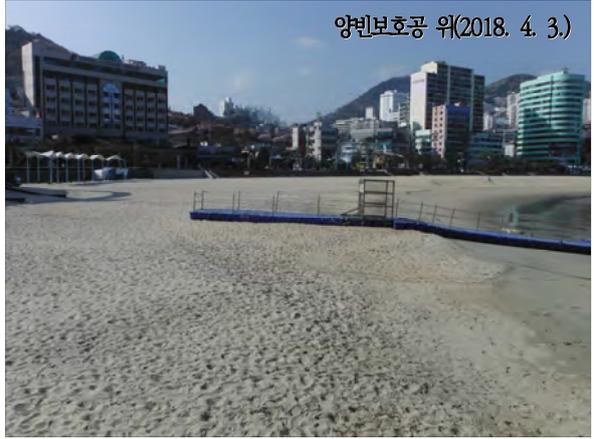
<p>남측 돌제 전면 및 해안진입로에 모래가 퇴적됨</p>

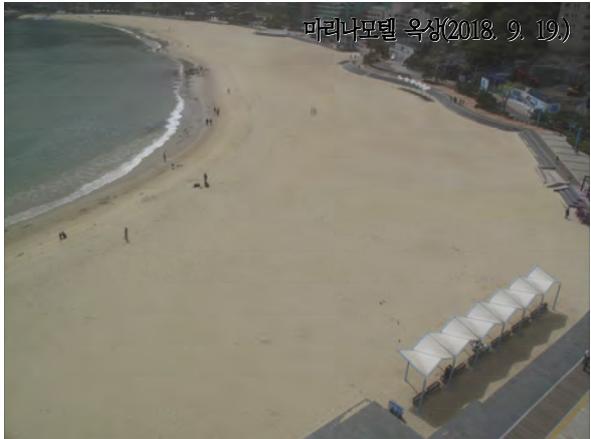
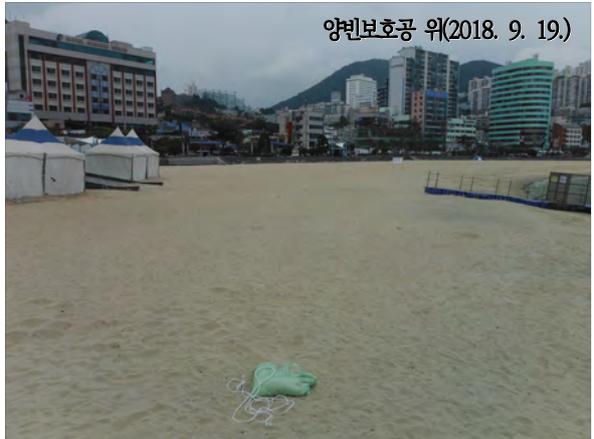
<p>중앙구간에서 해빈폭 및 단면적이 증가함</p>

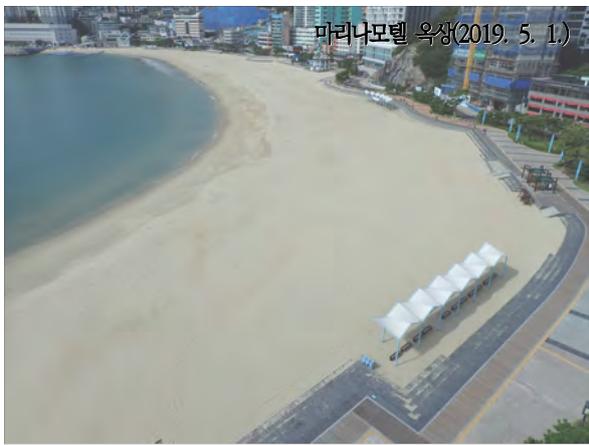
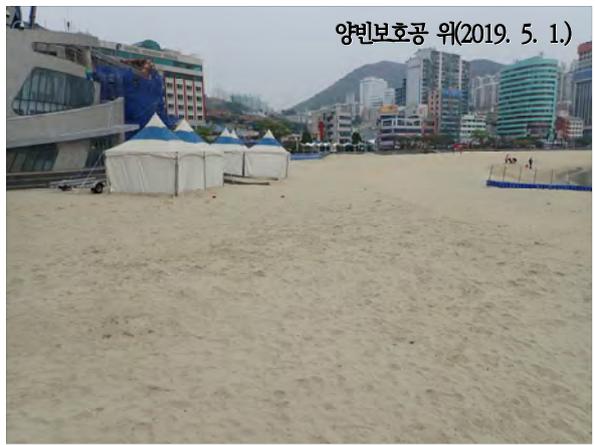
<p>마리나호텔 옥상(2019. 5. 1.)</p>

<p>양빈보호공 위(2019. 5. 1.)</p>	<p>전구간에 설치된 인공 구조물 및 호안 전면에 모래 퇴적이 진행됨</p>

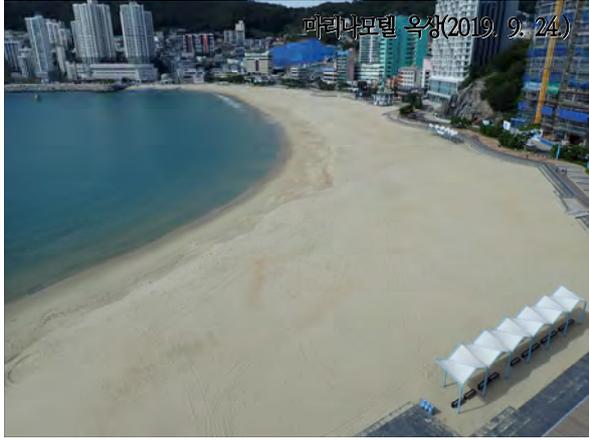
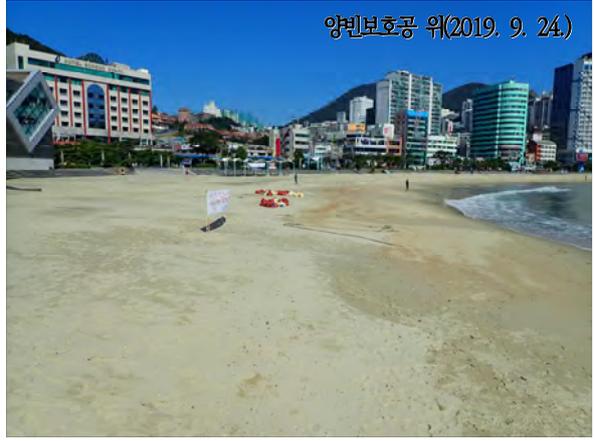
<p>마리나호텔 옥상(2019. 9. 24.)</p>

<p>양빈보호공 위(2019. 9. 24.)</p>	<p>조사당시 증장비를 활용한 백사장 정비가 시행되었으며, 해수욕장 내 시설물의 정비상태가 매우 양호함</p>

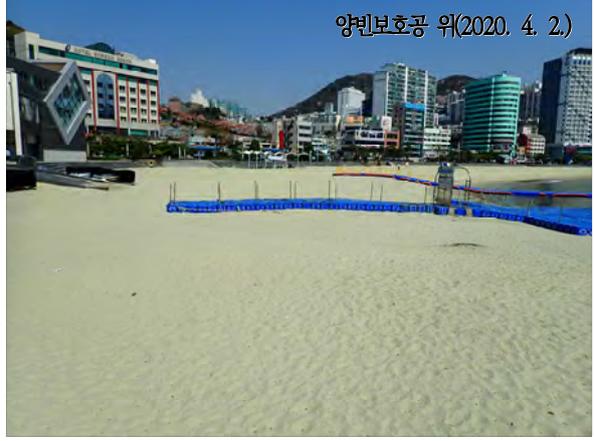
<p>마리나호텔 옥상(2020. 4. 2.)</p>

<p>양빈보호공 위(2020. 4. 2.)</p>	<p>배후지 정비 상태가 비교적 양호하며, 전년도 조사시와 비교하여 뚜렷한 침, 퇴적은 나타나지 않음</p>

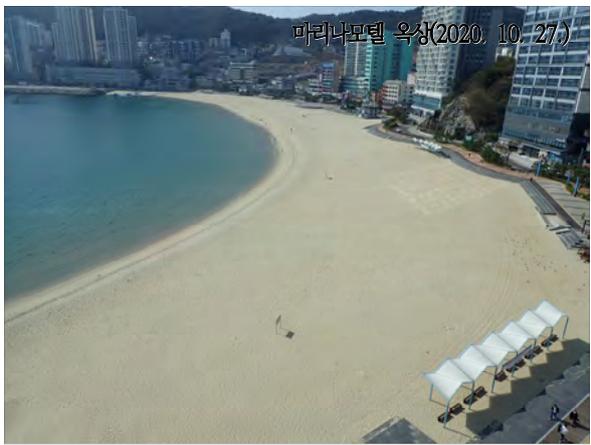
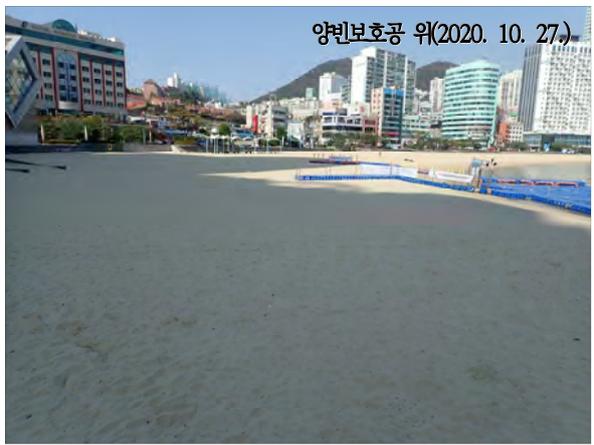
<p>동측 및 남측구간 호안전면에 모래가 퇴적됨</p>				
<p>공 란</p>				
<p>공 란</p>

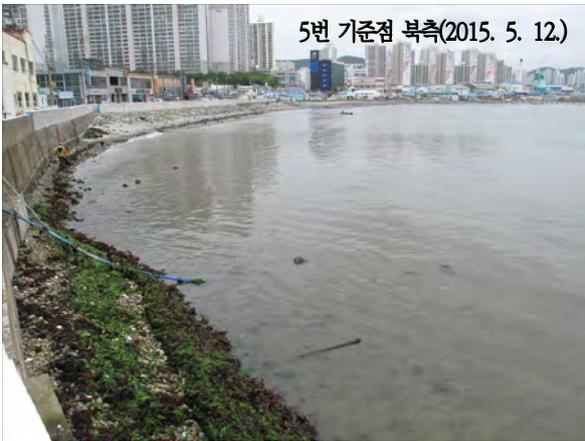
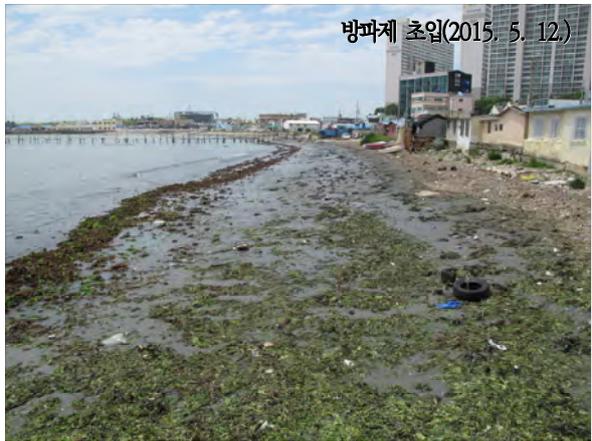
<p>5년 기준점 북측(2015. 5. 12.)</p>

<p>방파제 초입(2015. 5. 12.)</p>	<p>해빈의 경사도가 완만한 형태를 이루고 있으며, 북측구간에 비해 남측구간의 해빈폭이 상대적으로 좁게 형성됨</p>

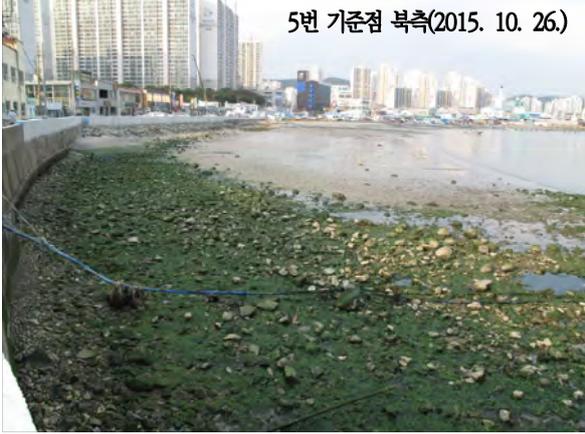
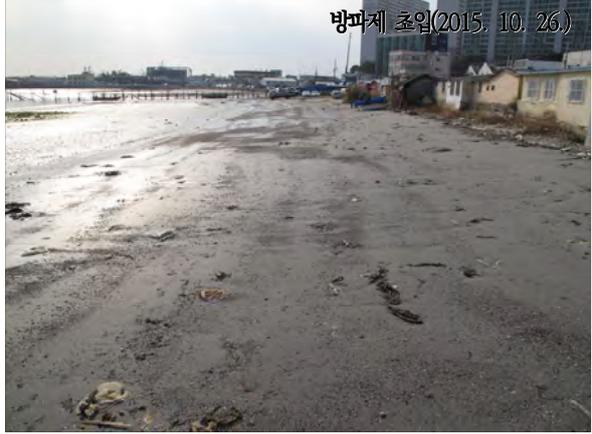
<p>5년 기준점 북측(2015. 10. 26.)</p>

<p>방파제 초입(2015. 10. 26.)</p>	<p>1차 조사 대비 동측 및 중앙구간은 해빈폭 및 단면적이 증가하였으나 변화량은 미미함</p>

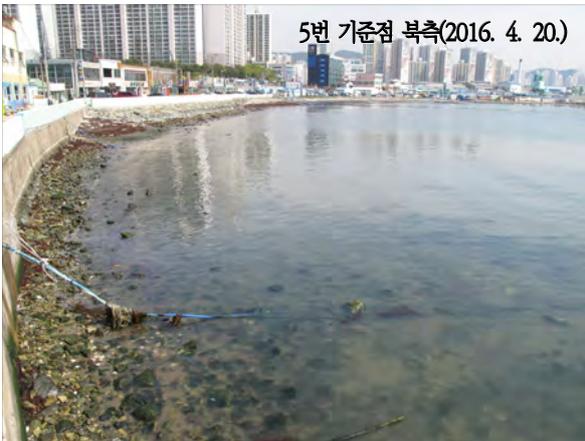
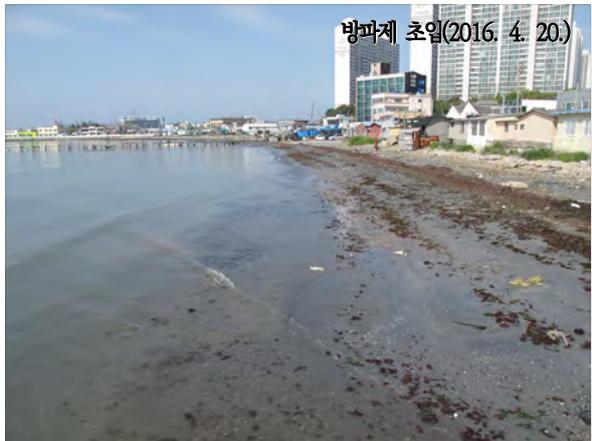
<p>5년 기준점 북측(2016. 4. 20.)</p>

<p>방파제 초입(2016. 4. 20.)</p>	<p>전년도 조사시와 비교하여 전구간에서 해빈폭 및 단면적이 감소함</p>

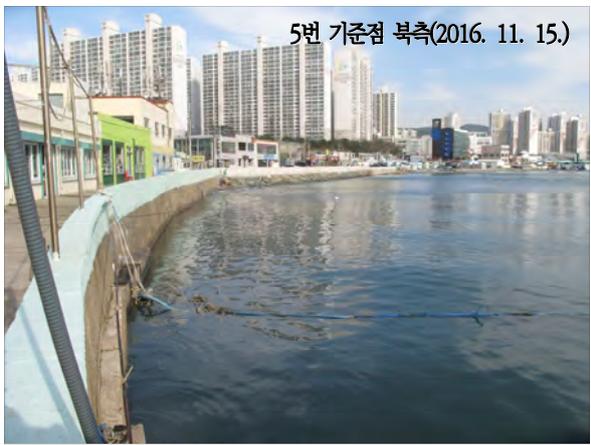
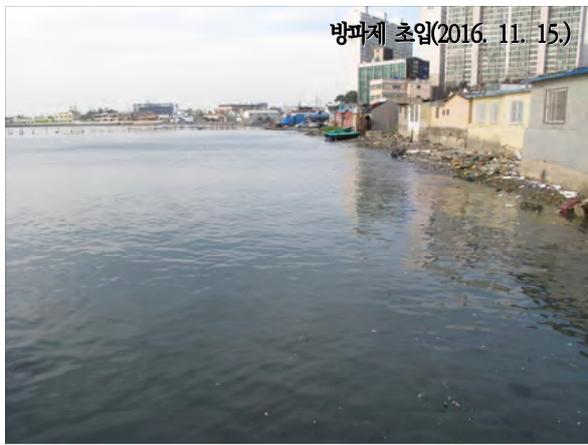
<p>5년 기준점 복측(2016. 11. 15.)</p>

<p>방파제 초입(2016. 11. 15.)</p>	<p>복측구간에 해양쓰레기가 방치되어 있으며, 남측구간의 해빈이 유실됨</p>

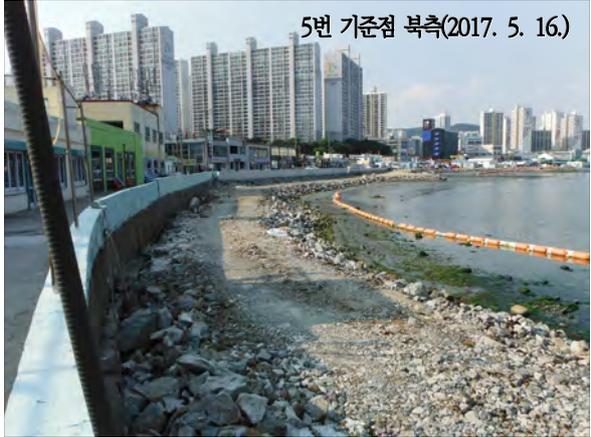
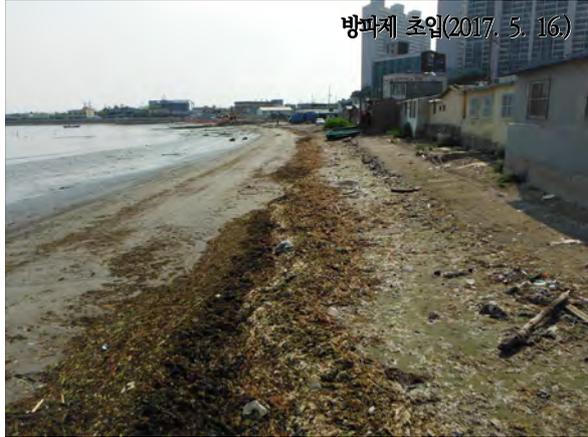
<p>5년 기준점 복측(2017. 5. 16.)</p>

<p>방파제 초입(2017. 5. 16.)</p>	<p>대상지역은 공사가 진행되어 사진측량만 수행함</p>
