2020년 연안침식 실태조사

[부산광역시]

2020. 12

해양수산부

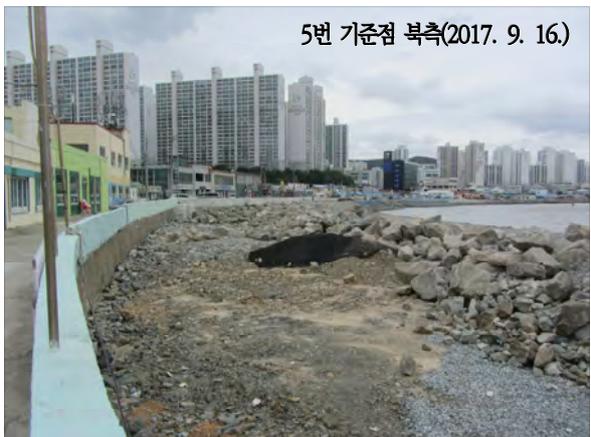
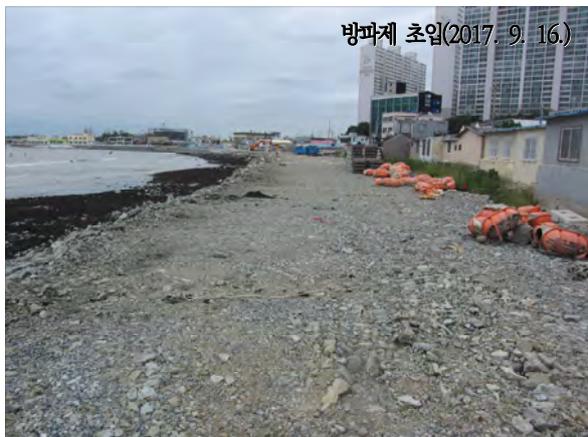
<p>5년 기준점 복측(2017. 9. 16.)</p>

<p>방파제 초입(2017. 9. 16.)</p>	<p>전구간에서 공사가 진행중이며 조사당시 중앙구간에 EB블록 호안 설치가 완료됨</p>

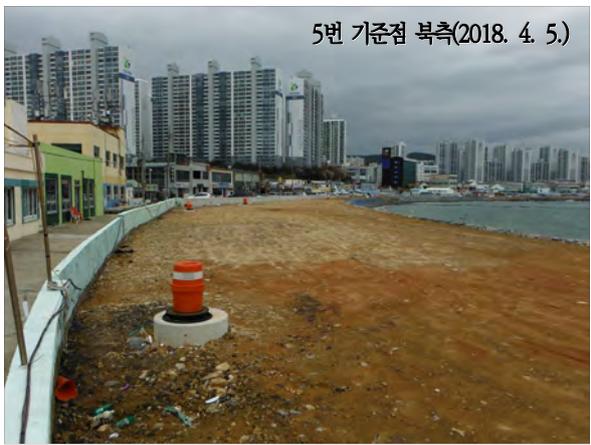
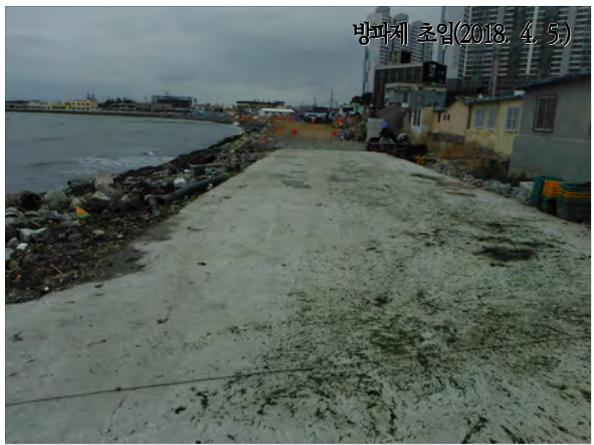
<p>5년 기준점 복측(2018. 4. 5.)</p>

<p>방파제 초입(2018. 4. 5.)</p>	전구간에서 연안정비사업이 진행중임

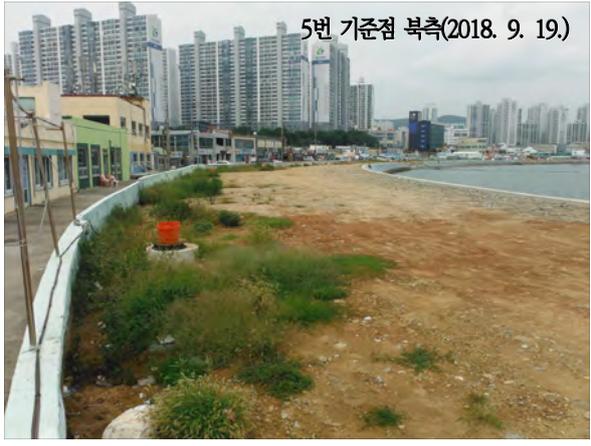
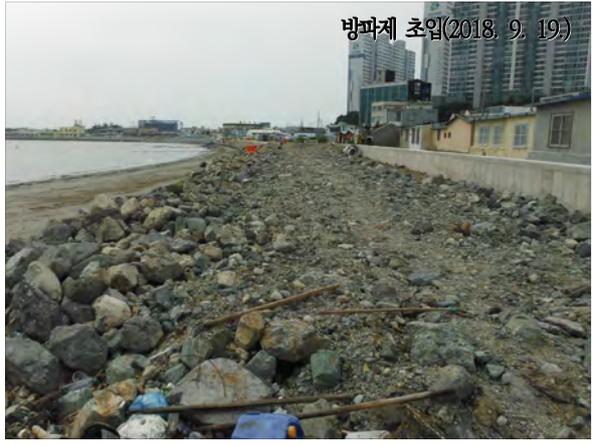
<p>5년 기준점 복측(2018. 9. 19.)</p>

<p>방파제 초입(2018. 9. 19.)</p>	전구간에서 연안정비사업이 진행중이며 2019년 11월 준공 예정임

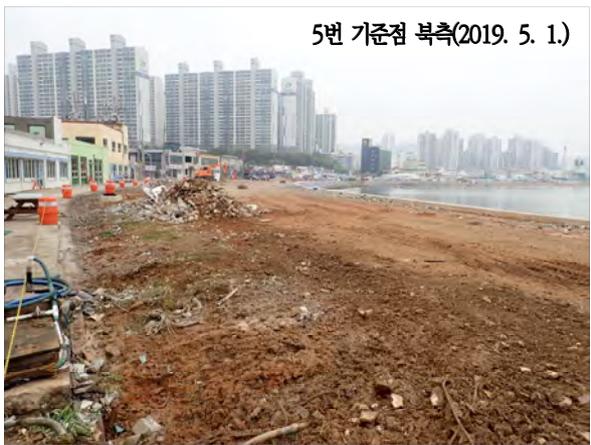
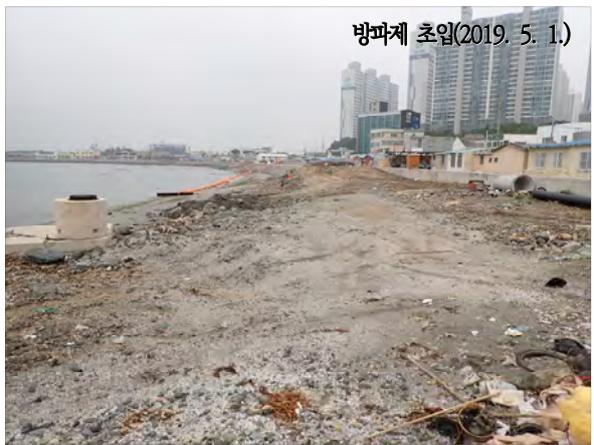
<p>5년 기준점 복측(2019. 5. 1.)</p>

<p>방파제 초입(2019. 5. 1.)</p>	전구간에서 연안정비사업이 진행중이며 2019년 11월 준공 예정임

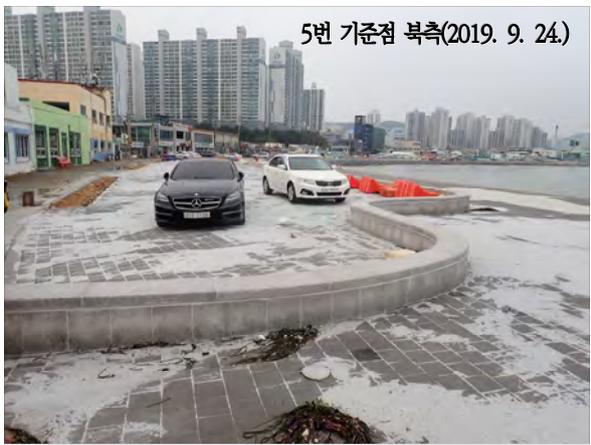
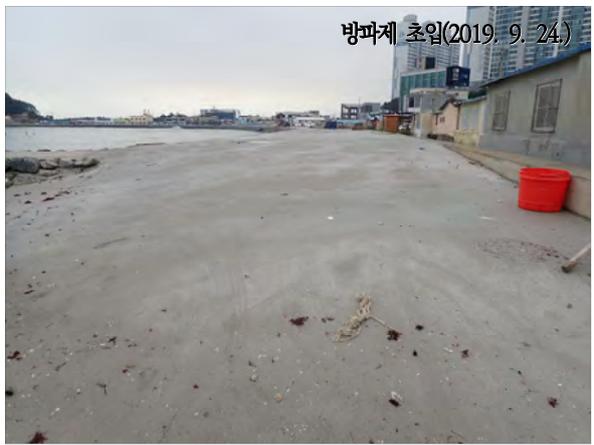
<p>5번 기준점 복측(2019. 9. 24.)</p>

<p>방파제 초입(2019. 9. 24.)</p>	전구간에서 연안정비사업이 진행중임

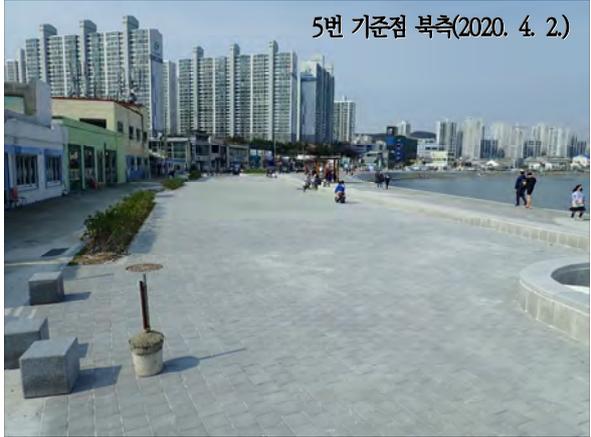
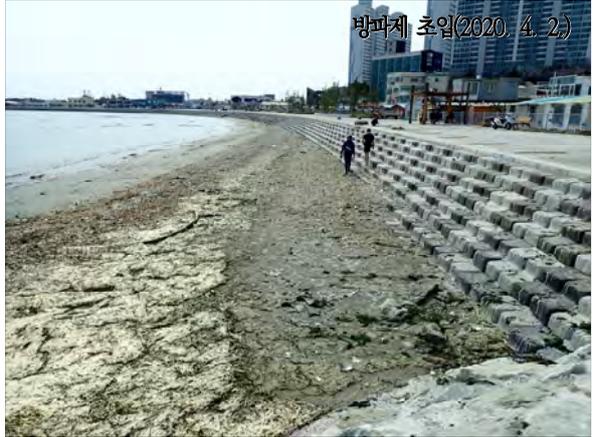
<p>5번 기준점 복측(2020. 4. 2.)</p>

<p>방파제 초입(2020. 4. 2.)</p>	전구간에서 연안정비사업이 진행중임

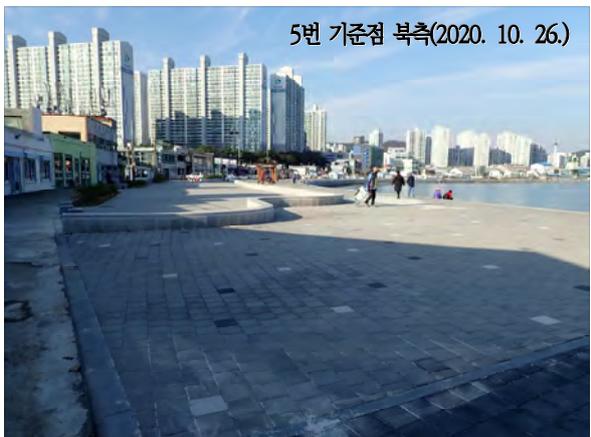
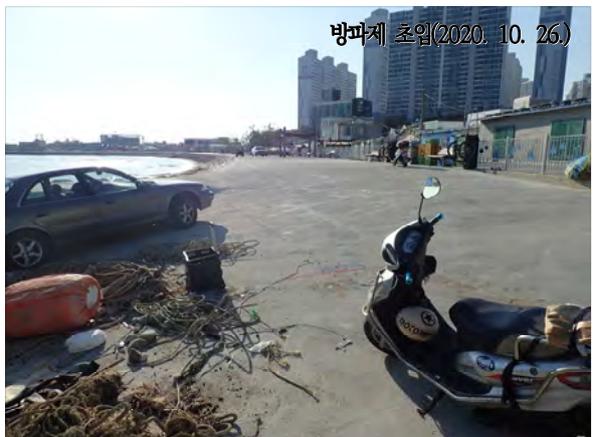
<p>5번 기준점 복측(2020. 10. 26.)</p>

<p>방파제 초입(2020. 10. 26.)</p>	2차 조사시 전구간에 시행된 제 2차 연안정비사업이 완료됨
