2021년 연안침식 실태조사 (서해안권역)

[경기도]

2021. 12

제 출 문

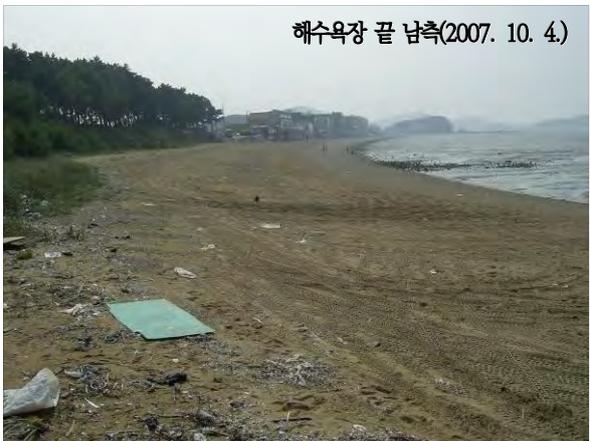
<p>해수욕장 끝 남측(2007. 10. 4.)</p>	<p>백사장 배후에 전체적으로 호안이 설치되어 있으며, 해수욕장 남측은 자갈화가 진행됨</p>

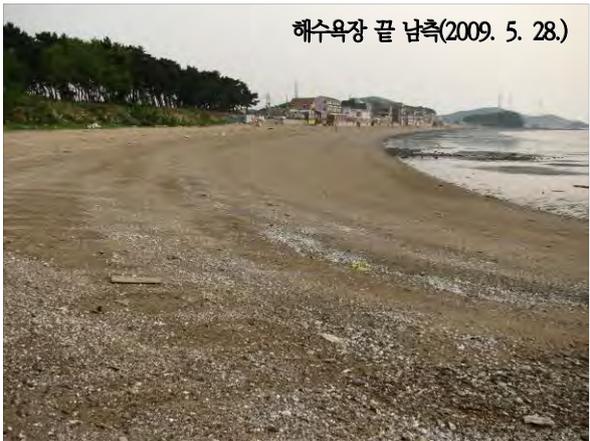
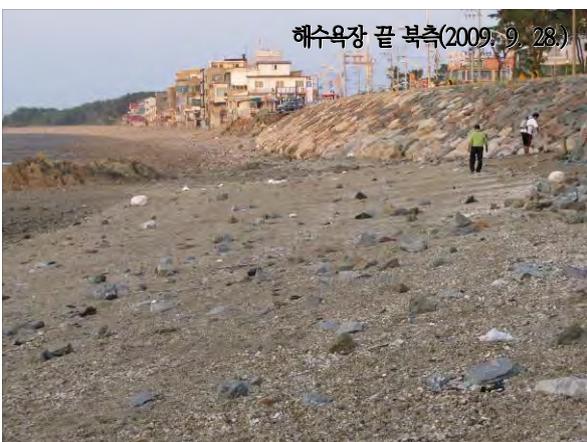
<p>해수욕장 끝 남측(2009. 5. 28.)</p>	<p>전체적으로 백사장의 변화는 크지 않고, 남측은 자갈화가 진행되고 있으며, 북측은 퇴적경향이 나타남</p>

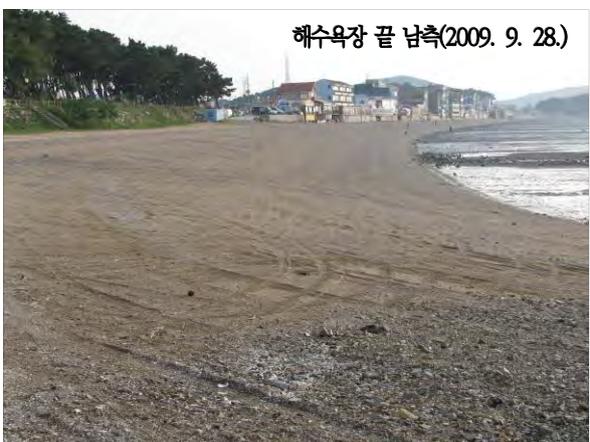
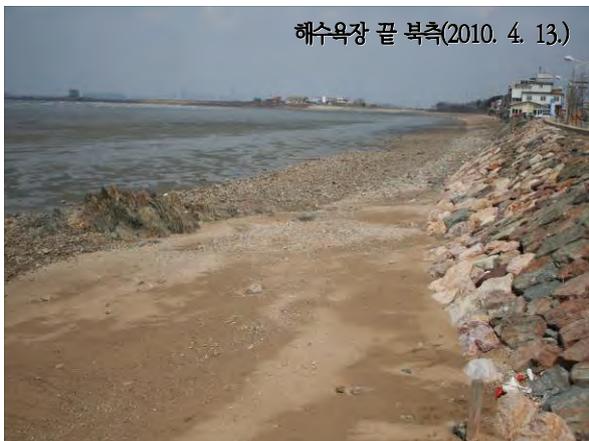
<p>해수욕장 끝 남측(2009. 9. 28.)</p>	<p>백사장 남서측 구간에서 지속적으로 자갈화가 진행되고 있으며, 배후 상가 일부구간에서 직립 호안 전면 세굴에 의한 지반침하 현상이 발생함</p>

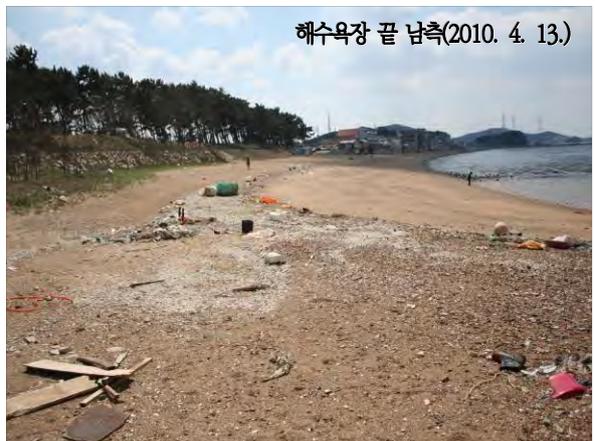
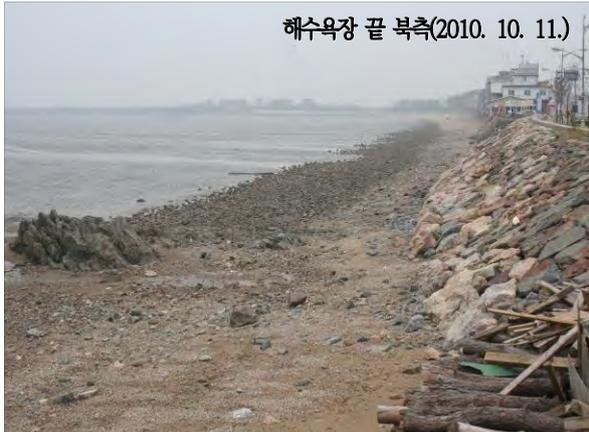
<p data-bbox="1093 409 1369 443">해수욕장 끝 남측(2010. 4. 13.)</p>			
<p data-bbox="217 871 1219 904">석축호안 전면에 모래가 퇴적되었으며 북측 경사호안을 직립호안으로 새로 축조함</p>

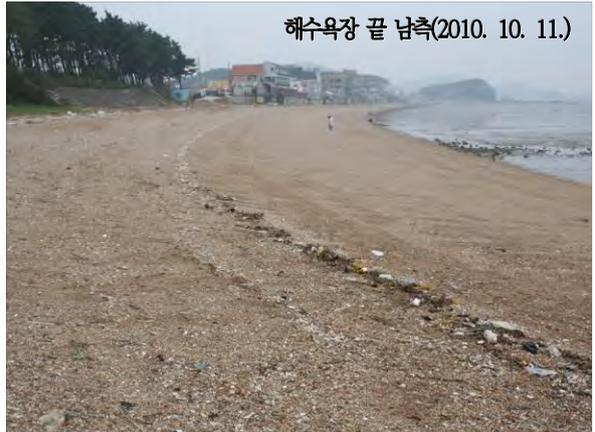
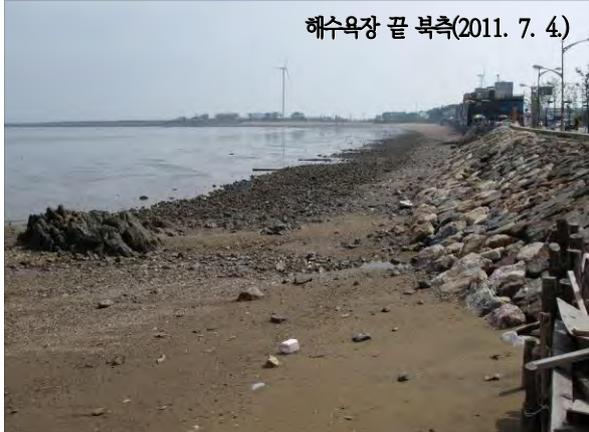
<p data-bbox="1082 949 1374 983">해수욕장 끝 남측(2010. 10. 11.)</p>			
<p data-bbox="217 1391 1378 1456">태풍에 의해 사구부분 나무들이 쓰러져 방치되어 있으며 침식에 의해 직립호안 기초부 세굴이 나타남</p>

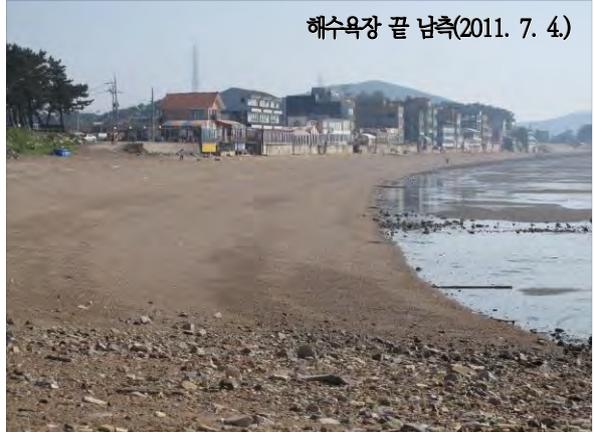
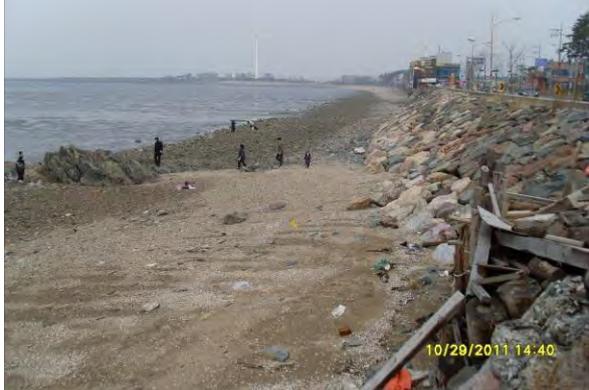
<p data-bbox="1102 1482 1369 1516">해수욕장 끝 남측(2011. 7. 4.)</p>			
<p data-bbox="217 1928 1378 1993">배후 상가가 위치한 직립호안 기초부 세굴현상이 지속적으로 발생하고 있으며, 백사장 남측의 자갈화가 지속됨</p>

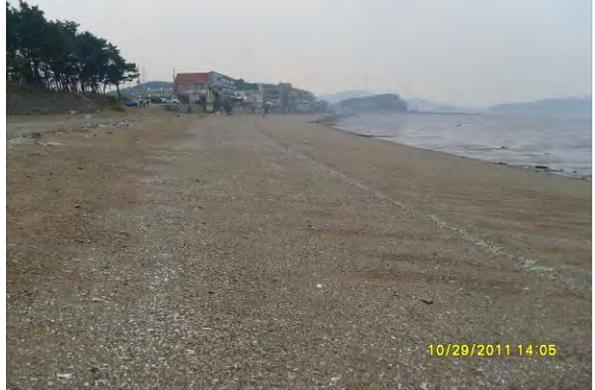
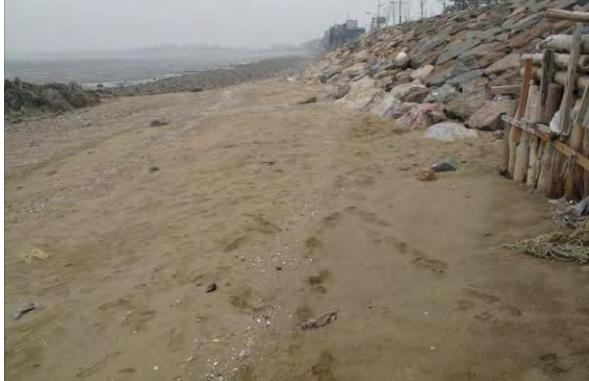
<p>1차 조사 대비 큰 변화는 없으며, 일부 상가에서 자체적으로 호안 정비공사를 실시함</p>					
<p style="text-align: center;">해수욕장 끝 북측(2012. 3. 29.)</p>

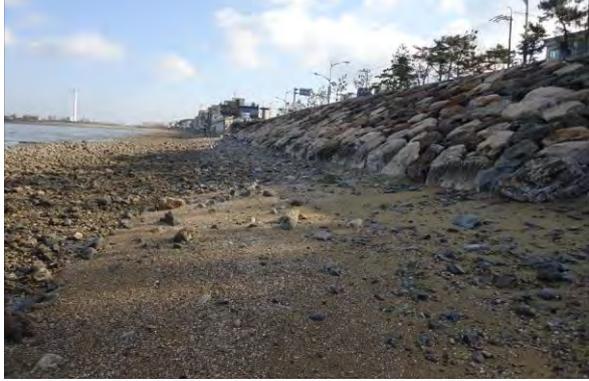
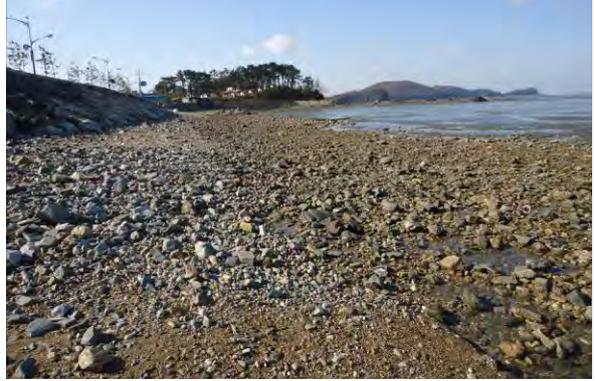
<p>호안 일부구간에서 기초부 세굴이 나타났으며, 북측구간의 해변폭 및 단면적이 감소함</p>

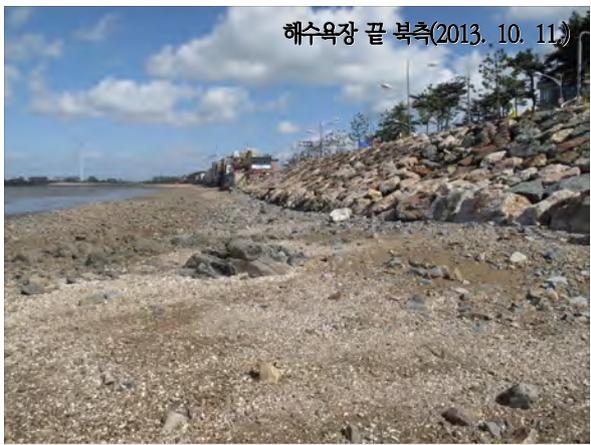
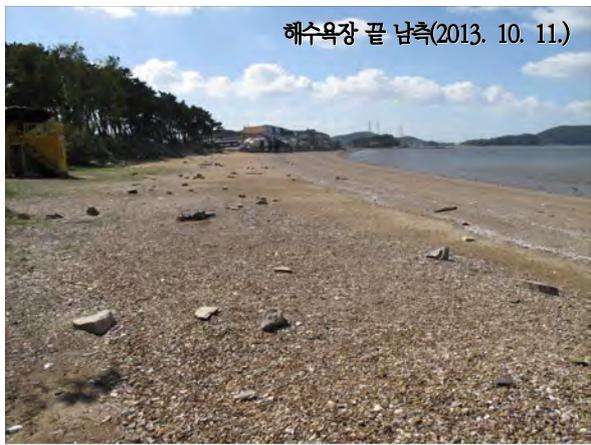
<p data-bbox="215 862 1021 907">전년도 조사시와 비교하여 전구간에서 해변폭 및 단면적이 증가함</p>			
<p data-bbox="478 940 766 985">해수욕장 끝 북측(2014. 4. 14.)</p>

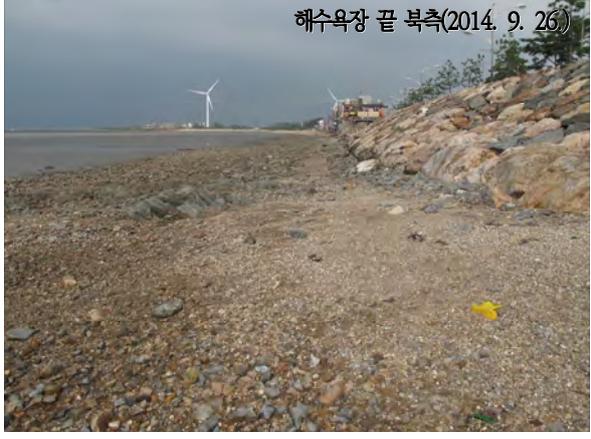
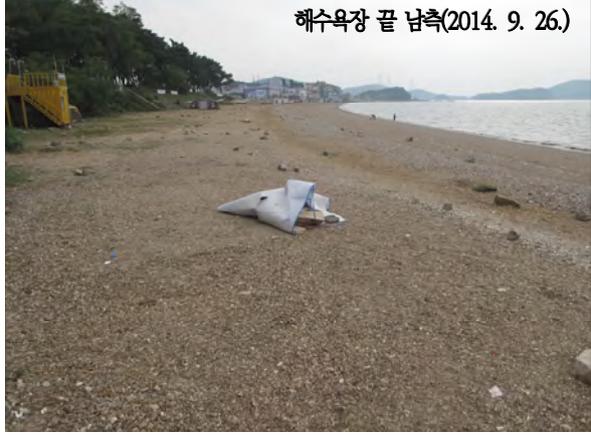
<p data-bbox="215 1937 798 1982">중양 및 남측 일부구간에서 호안 붕괴가 나타남</p>

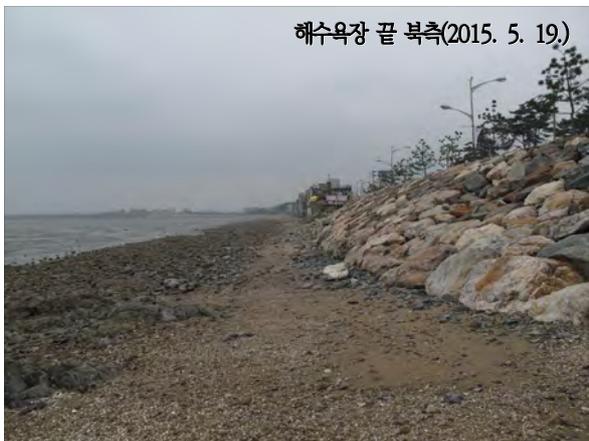
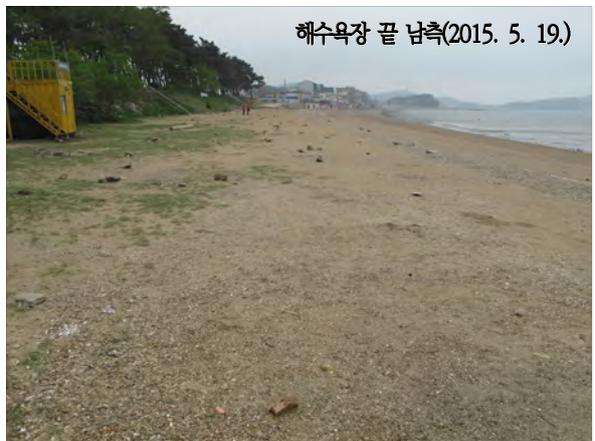
<p>해수욕장 끝 남측(2015. 5. 19.)</p>			
<p>전년 대비 해변폭과 단면적의 큰 변화는 없으나, 중앙구간에서 배후 상가전면 하부세굴과 호안 및 시설물 파손이 발생함</p>

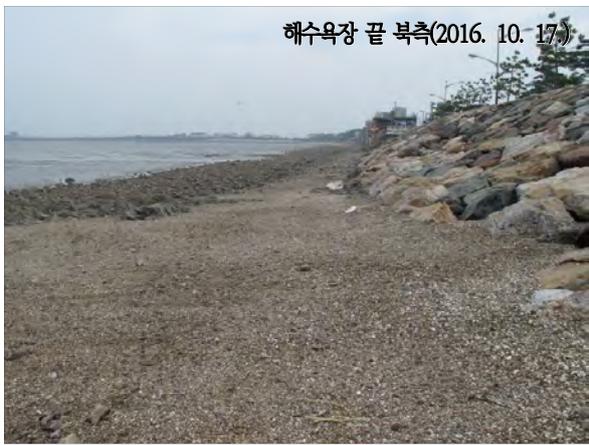
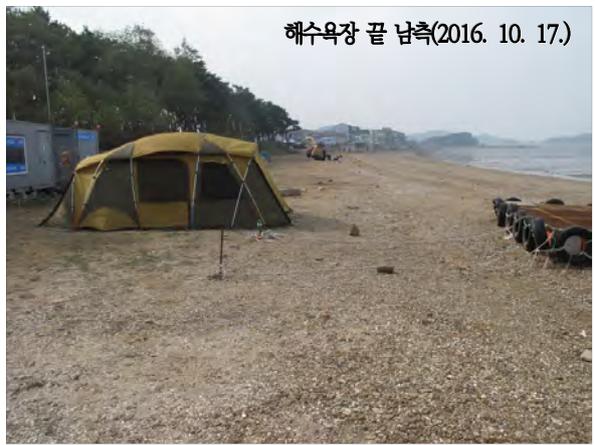
<p data-bbox="1077 403 1364 448">해수욕장 끝 남측(2016. 10. 17.)</p>	<p>중앙구간 상가건물의 하부세굴로 인하여 파손된 호안의 잔해물이 백사장에 방치되어 관광객 및 주민들의 피해가 우려됨</p>

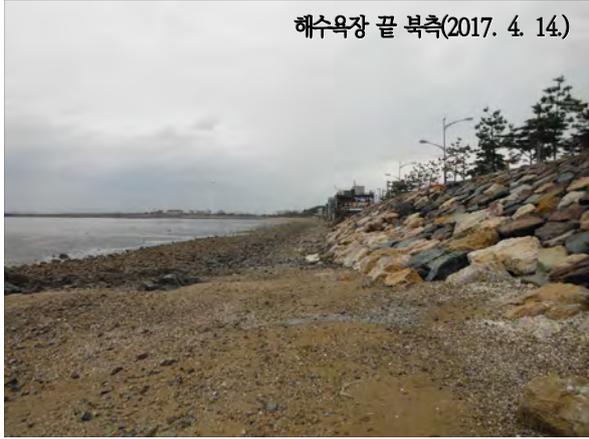
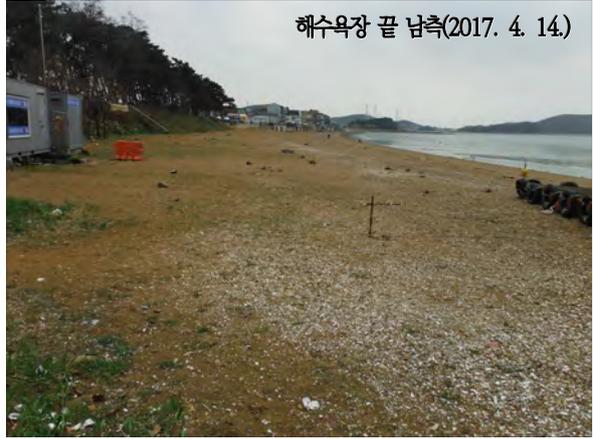
<p data-bbox="1085 949 1372 994">해수욕장 끝 남측(2017. 4. 14.)</p>	<p>남측 일부구간 붕괴된 호안이 방치되어 있으며, 남측 및 북측 호안 전면에 모래가 퇴적됨</p>

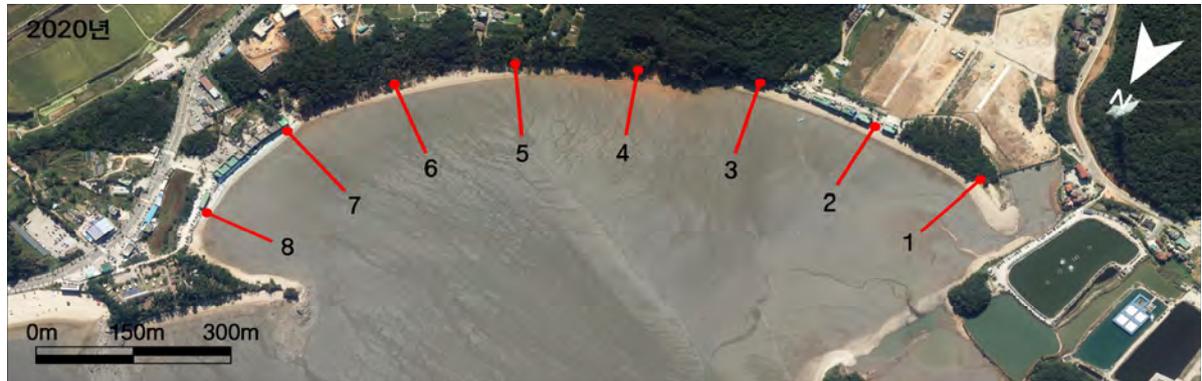
지역명	안산시 서위	분류번호	경기-안산-02	3/27
-----	--------	------	----------	------

- 2017년도 하반기에 제2차 연안정비사업으로 호안시설이 완료된 이후 해빈폭 및 단면적이 큰 변화없이 유지됨
- 2021년 단면측량결과, 전년 대비 평균 해빈폭 0.8m, 평균 단면적 1.1㎡가 감소하였으며, 전빈기울기는 평균 5.0°로 0.7° 급해짐
- 8번 기선에서 해빈폭 2.7m, 단면적 2.1㎡가 감소하여 대상지역 내 최대 감소폭을 나타냄

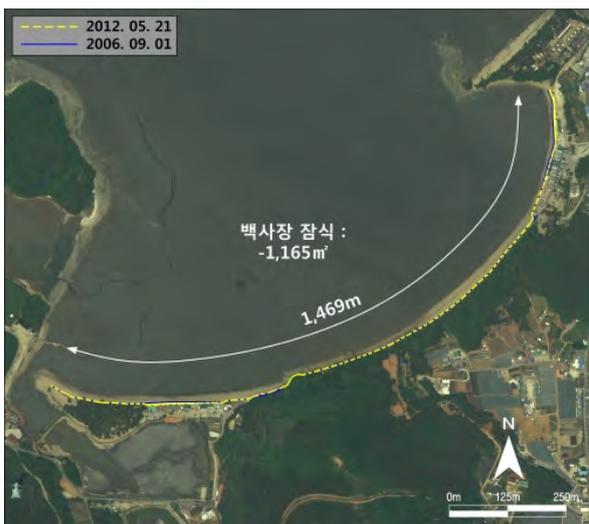
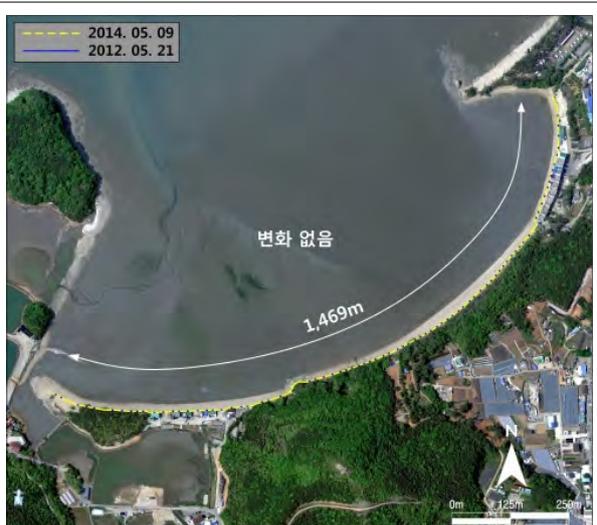
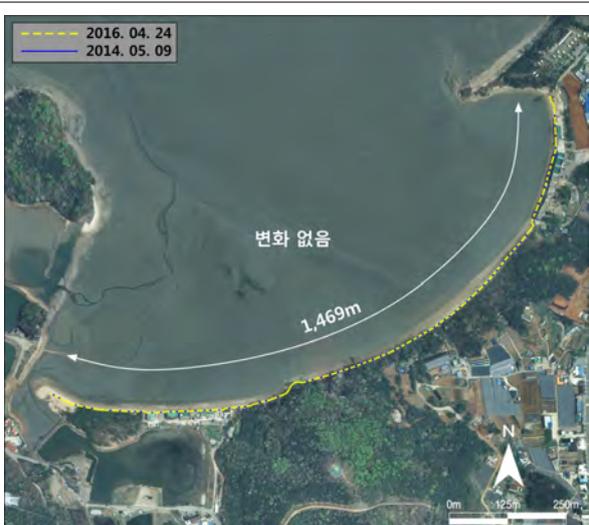
지역명	안산시 서위	분류번호	경기-안산-02	18/27

- 1996년은 건물이 건설되어 백사장이 잠식됨
- 2006년은 친수공간 조성으로 백사장이 잠식됨
- 2018년은 동측구간에 호안이 건설되어 백사장 면적이 감소함

기간	백사장잠식		비고
	잠식면적(m²)	잠식폭(m)	
1977~1996	2,715	1.9	
1996~2006	5,692	4.0	
2006~2012	-1,165	-0.8	
2012~2014	0	0.0	
2014~2016	0	0.0	
2016~2018	3,019	2.1	
2018~2020	0	0.0	
1977~2020	10,261	7.2

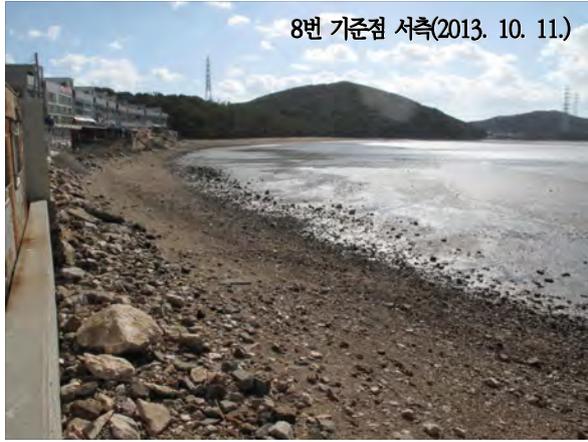
<p>8번 기준점 서측(2013. 10. 11.)</p>

<p>배후 민가 건물의 기초부가 드러나고 자연해안 배후 포락이 나타남</p>				
<p>1번 기준점 동측(2014. 4. 16.)</p>

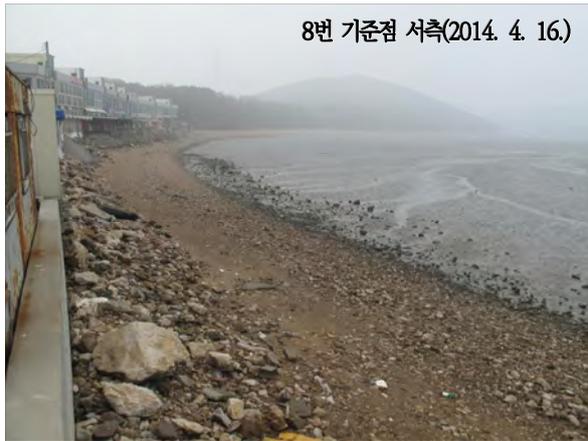
<p>8번 기준점 서측(2014. 4. 16.)</p>

<p>2013년 10월 조사시와 비교하여 포락구간의 범위가 넓어졌으며, 동측 민가 전면의 호안이 붕괴되는 등 피해가 발생함</p>				
<p>1번 기준점 동측(2014. 9. 26.)</p>

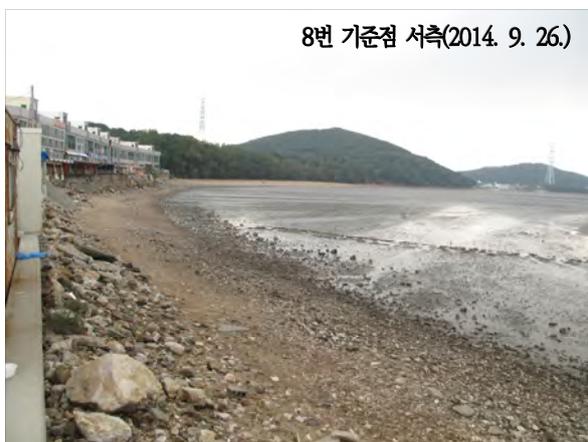
<p>8번 기준점 서측(2014. 9. 26.)</p>

<p>자연해안구간에서 토사포락 및 수림붕괴가 진행 중이며, 동측 상가 전면의 호안 붕괴구간이 확대됨</p>

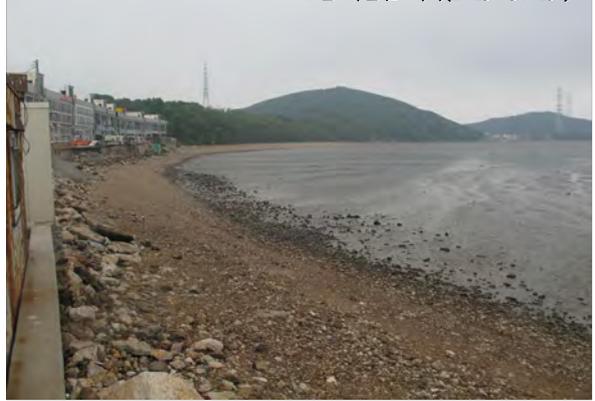
<p style="text-align: center;">8번 기준점 서측(2015. 5. 19.)</p>

<p>동측 상가 전면 호안과 콘크리트 시설물의 파손 및 붕괴가 진행 중임</p>				
<p style="text-align: center;">1번 기준점 동측(2015. 10. 12.)</p>

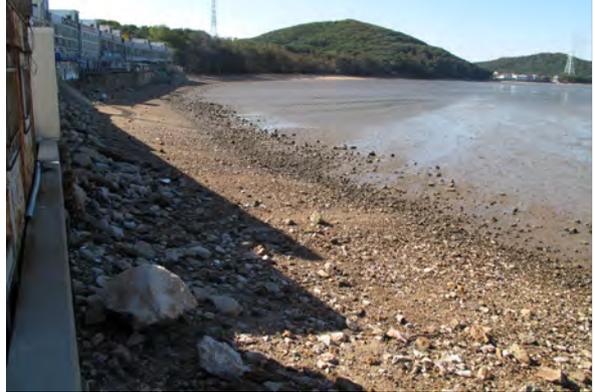
<p style="text-align: center;">8번 기준점 서측(2015. 10. 12.)</p>

<p>자연해안에서 포락에 의한 수립붕괴가 진행 중이며, 동측 호안붕괴로 인한 배후 상가 피해가 발생함</p>				
<p style="text-align: center;">1번 기준점 동측(2016. 5. 9.)</p>

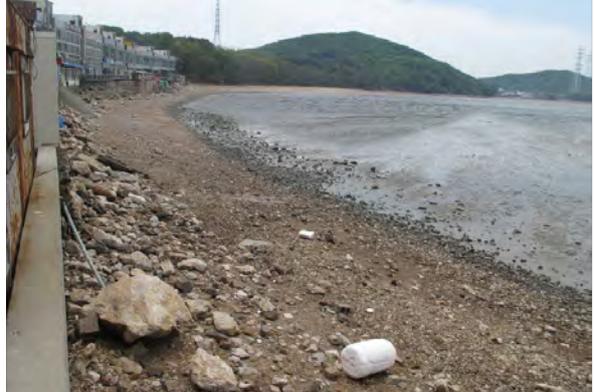
<p style="text-align: center;">8번 기준점 서측(2016. 5. 9.)</p>

<p>동측 호안붕괴구간의 정비가 필요하며, 중앙 자연해안구간에서 포락이 지속적으로 발생함</p>

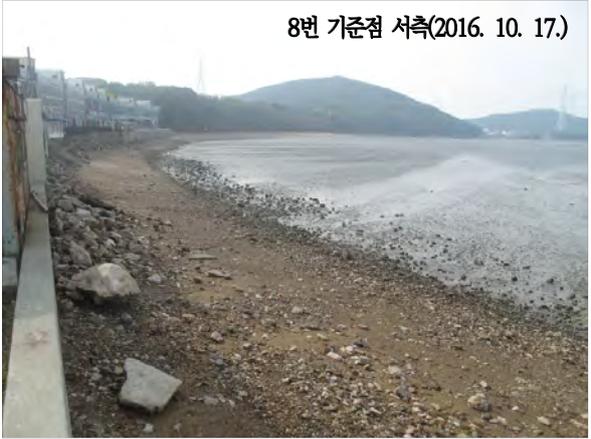
<p>8번 기준점 서측(2016. 10. 17.)</p>

<p>동측 붕괴된 석축호안의 정비가 완료됨</p>					
<p>1번 기준점 동측(2017. 4. 14.)</p>

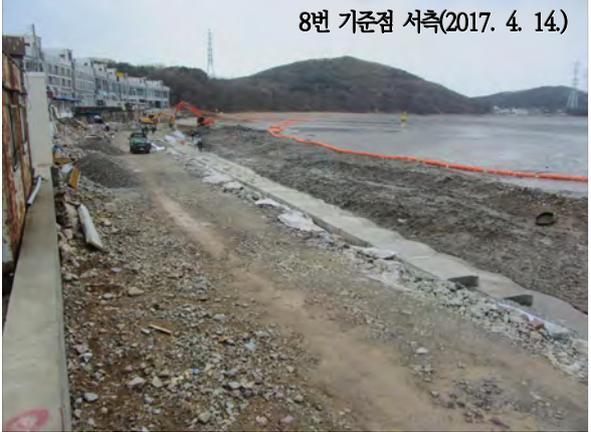
<p>8번 기준점 서측(2017. 4. 14.)</p>

<p>호안보수 및 신설 공사가 진행됨</p>					
<p>1번 기준점 동측(2017. 10. 12.)</p>

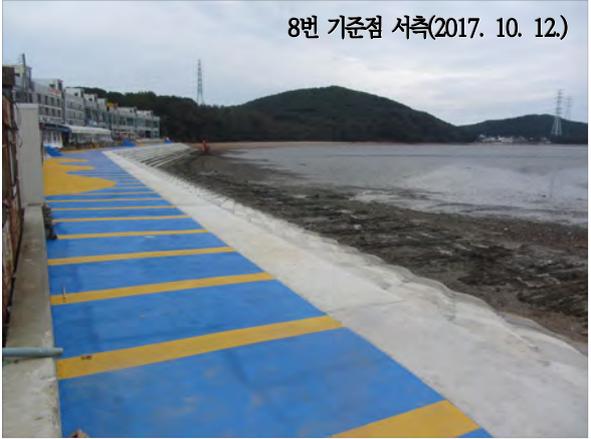
<p>8번 기준점 서측(2017. 10. 12.)</p>

<p>동측구간 호안신설 공사가 완료되었으며, 호안 전면 해안정비가 진행됨</p>

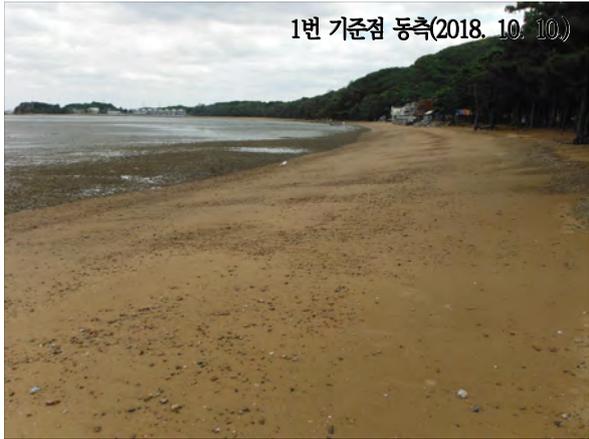
<p>동측구간에서 해변폭과 단면적이 감소하였으며, 자갈분포구간이 확대됨</p>					
<p style="text-align: center;">1번 기준점 동측(2018. 10. 10.)</p>

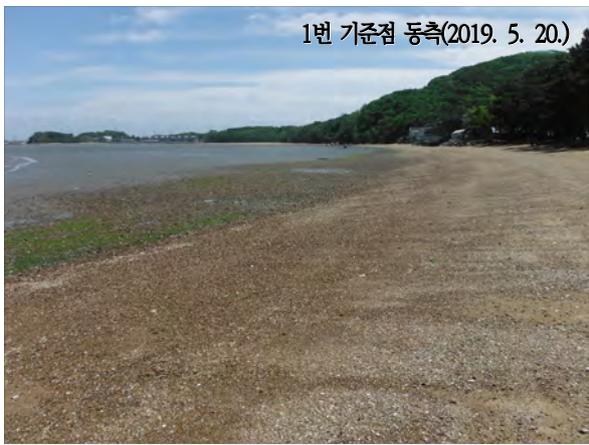
<p>1차 조사시와 비교하여 큰 변화가 나타나지 않음</p>					
<p style="text-align: center;">1번 기준점 동측(2019. 5. 20.)</p>

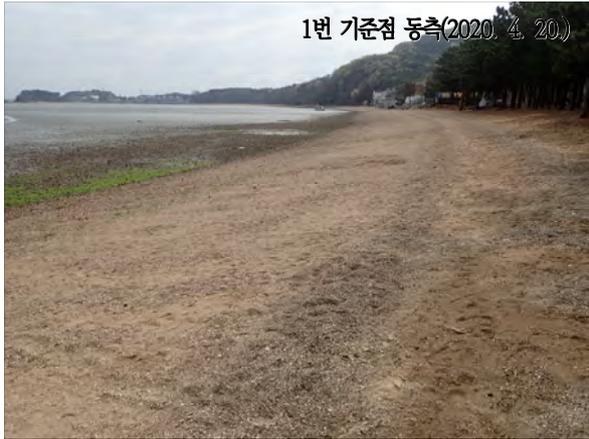
<p>중양 자연해안에서 포락이 지속적으로 나타남</p>					
<p>1번 기준점 동측(2020. 4. 20.)</p>

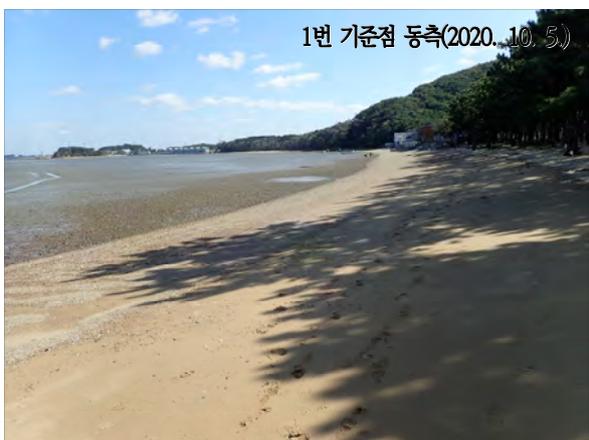
<p>중양 자연해안에 지속적인 포락이 발생함</p>					
<p>1번 기준점 동측(2020. 10. 5.)</p>

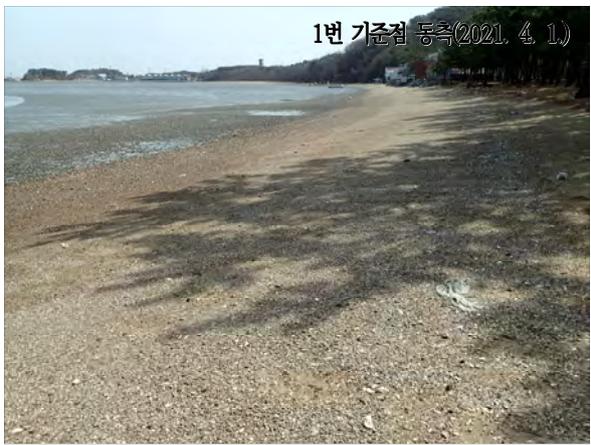
<p>1번 기준점 동측(2021. 4. 1.)</p>

<p>동측구간에 자갈분포가 1차 조사시와 비교하여 감소함</p>

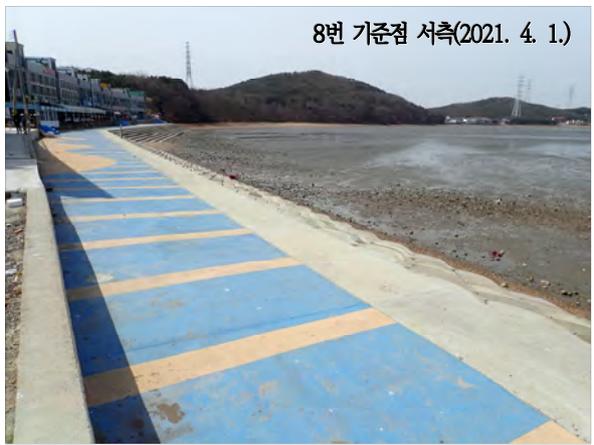
<p>8번 기준점 서측(2021. 4. 1.)</p>		
<p>중앙 자연해안 및 해안진입로 주변에 모래 유실이 발생함</p>

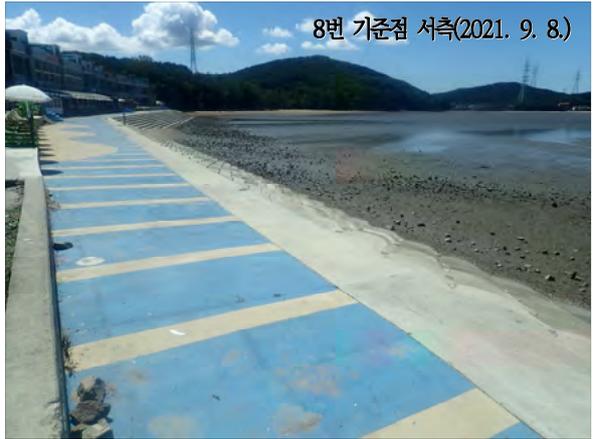
<p>8번 기준점 서측(2021. 9. 8.)</p>		
<p>동측구간에서 자갈분포가 증가하였으며, 중앙 및 동측 자연해안 포락구간이 확대됨</p>				
<p>공 란</p>

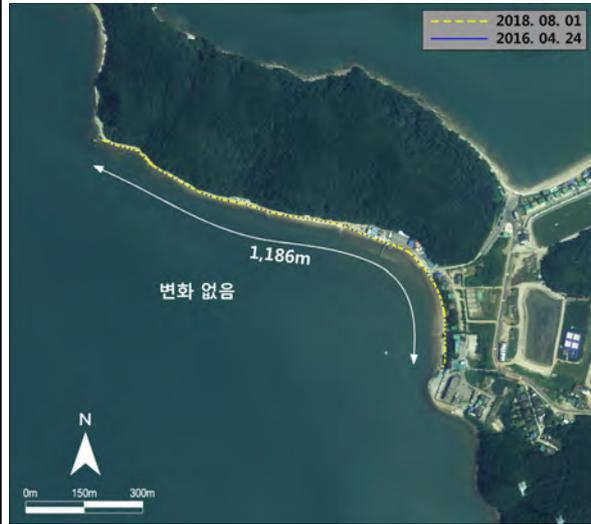
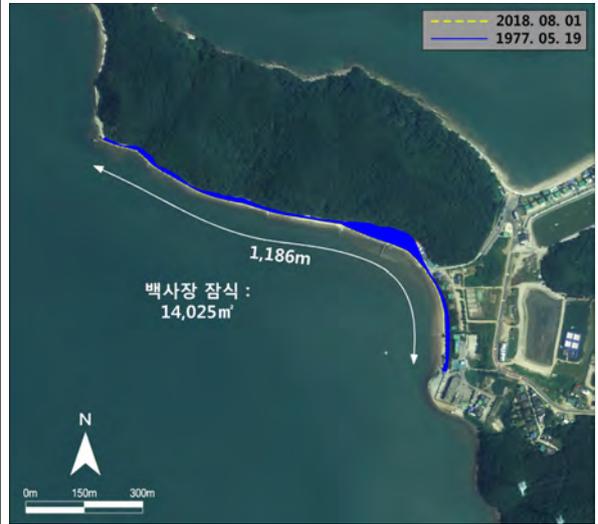
- 1996년은 송림 조성으로 백사장이 잠식됨
- 2006년은 친수공간 및 해안도로 건설로 백사장이 잠식됨
- 2012년은 호안정비로 백사장이 증가함

기간	백사장잠식		비고
	잠식면적(m ²)	잠식폭(m)	
1977~1996	4,155	3.5	.
1996~2006	10,254	8.7	.
2006~2012	-384	-0.3	.
2012~2014	0	0.0	.
2014~2016	0	0.0	.
2016~2018	0	0.0	.
1977~2018	14,025	11.9	.

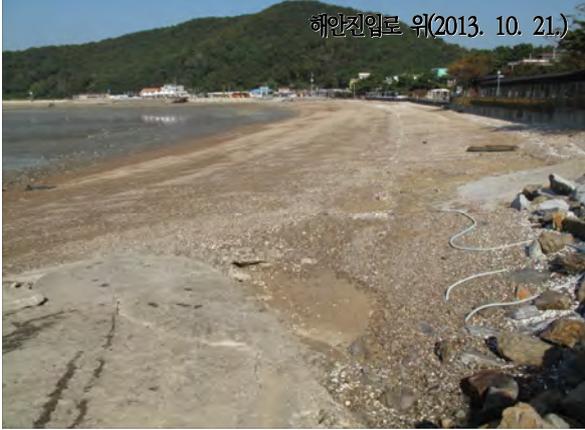
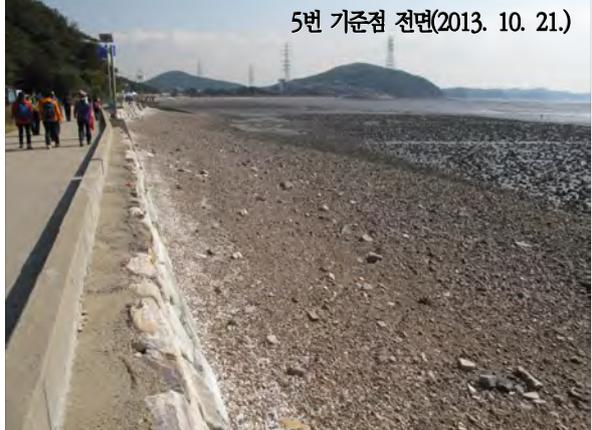
<p>해안진입로 위(2013. 10. 21.)</p>

<p>5년 기준점 전면(2013. 10. 21.)</p>		
<p>전구간이 호안으로 이루어져 있으며, 중앙구간 해안진입로가 파손됨</p>

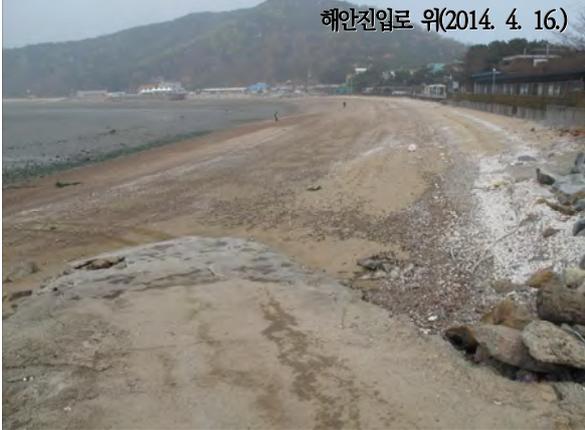
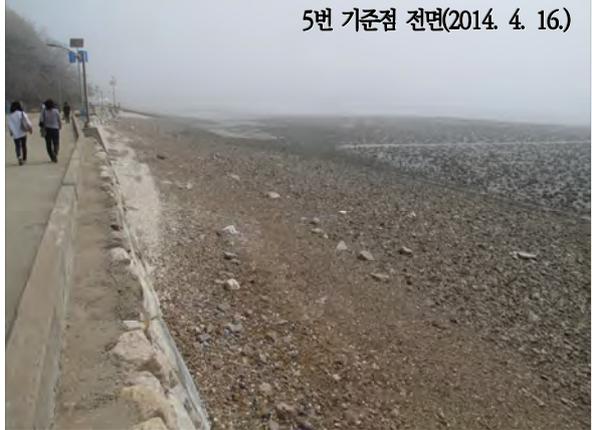
<p>해안진입로 위(2014. 4. 16.)</p>

<p>5년 기준점 전면(2014. 4. 16.)</p>		
<p>북측구간에서 모래가 유실되어 호안 전면의 표고가 낮아졌으며, 중앙구간에 파손된 해안진입로가 방치되어 2차 피해가 우려됨</p>

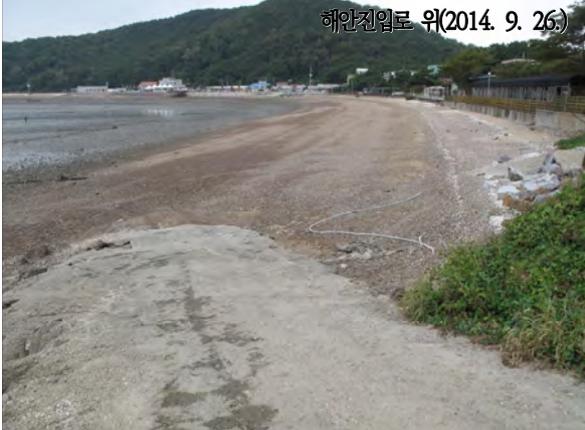
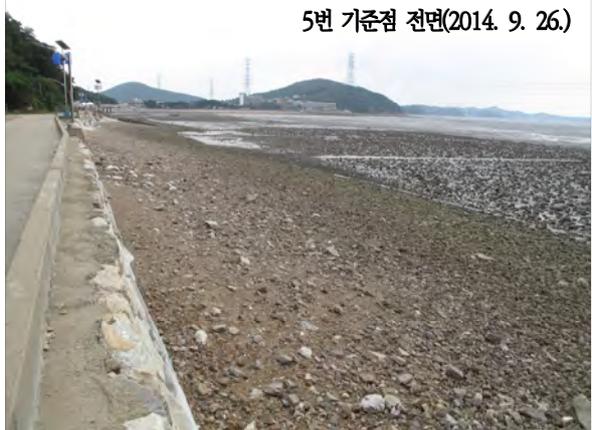
<p>해안진입로 위(2014. 9. 26.)</p>

<p>5년 기준점 전면(2014. 9. 26.)</p>		
<p>남측구간의 붕괴된 석축호안이 방치되어 있으며, 북측구간의 자갈분포량이 증가함</p>

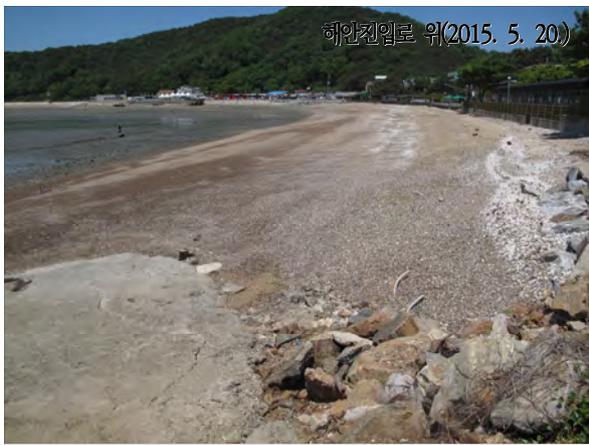
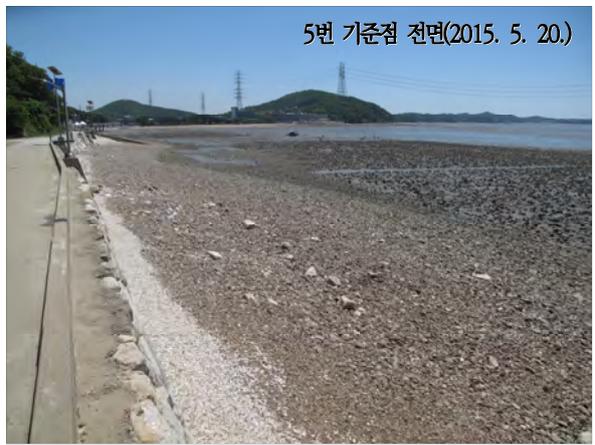
<p>해안진입로 위(2015. 5. 20.)</p>

<p>5번 기준점 전면(2015. 5. 20.)</p>	남측구간 해안진입로가 파손되어 정비가 시급함

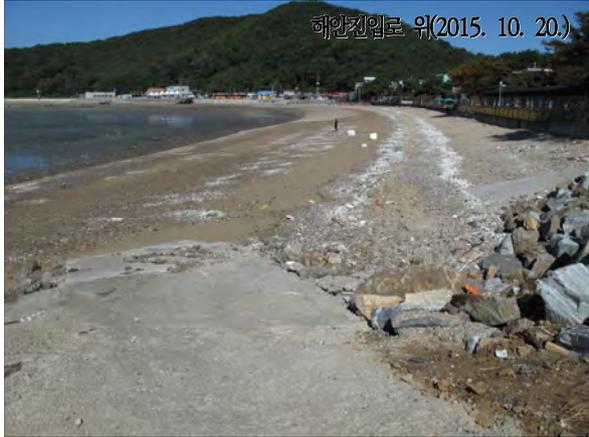
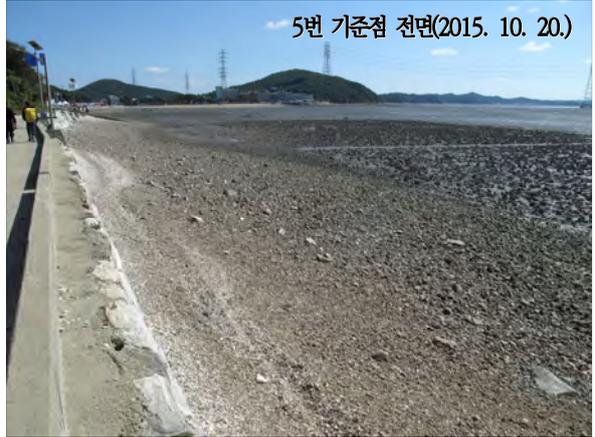
<p>해안진입로 위(2015. 10. 20.)</p>

<p>5번 기준점 전면(2015. 10. 20.)</p>	중앙구간 파손되었던 갯벌 체험장 진입로의 정비가 완료됨

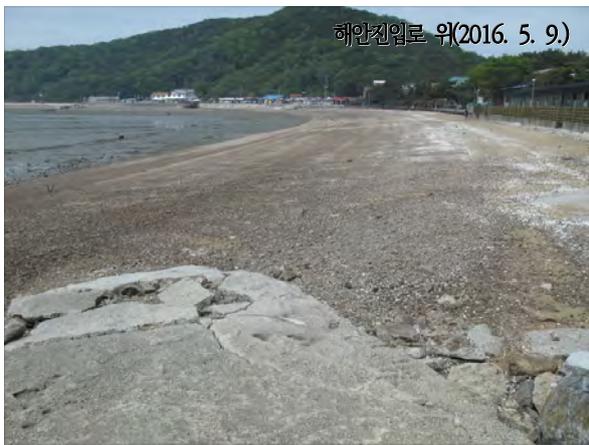
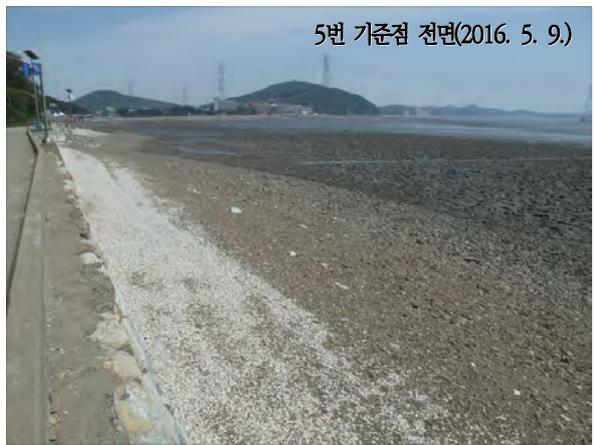
<p>해안진입로 위(2016. 5. 9.)</p>

<p>5번 기준점 전면(2016. 5. 9.)</p>	뚜렷한 침퇴적 변화는 나타나지 않으며, 북측 해안로 제방 정비공사가 진행 중임

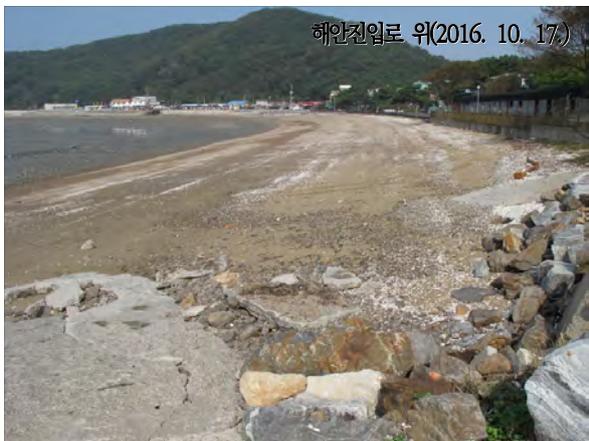
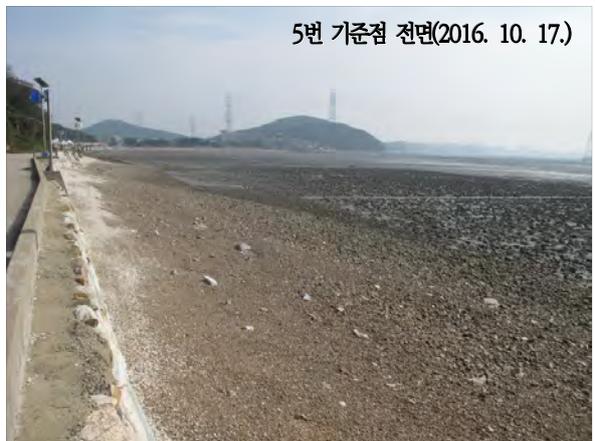
<p>해안진입로 위(2016. 10. 17.)</p>

<p>5번 기준점 전면(2016. 10. 17.)</p>		
<p>남측구간의 자갈분포범위가 감소하였으며, 중앙구간 출입통제용 철망이 파손됨</p>

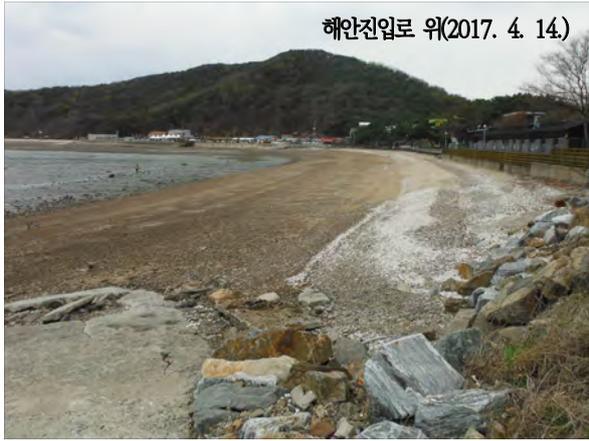
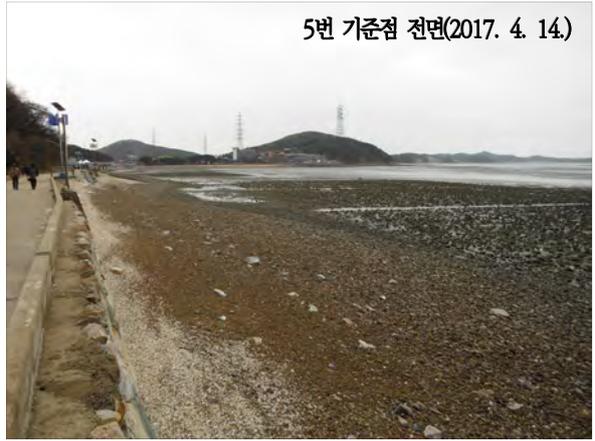
<p>해안진입로 위(2017. 4. 14.)</p>

<p>5번 기준점 전면(2017. 4. 14.)</p>		
<p>북측구간 석축호안 일부가 파손되어 방치됨</p>

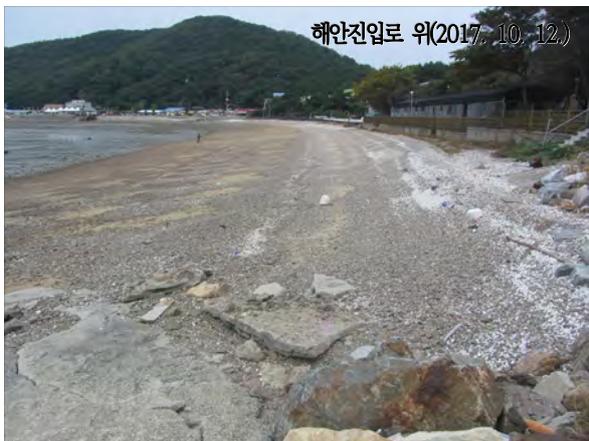
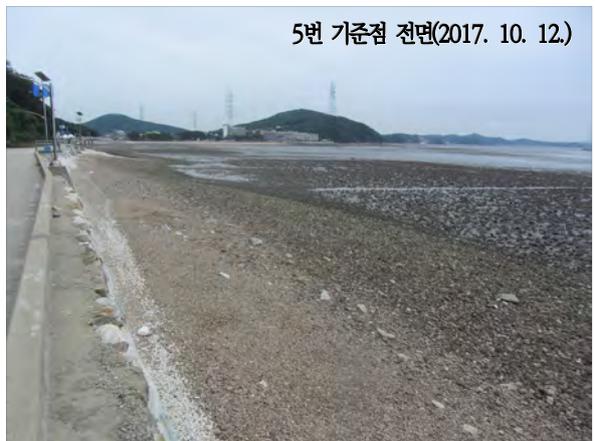
<p>해안진입로 위(2017. 10. 12.)</p>

<p>5번 기준점 전면(2017. 10. 12.)</p>		
<p>중앙구간 호안 전면에 자갈이 퇴적되었으며, 파손된 철망이 제거됨</p>

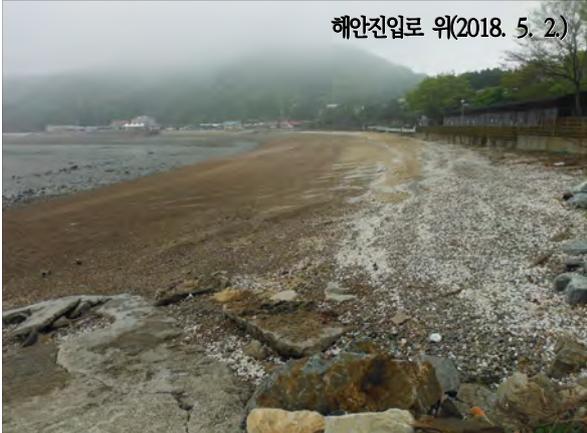
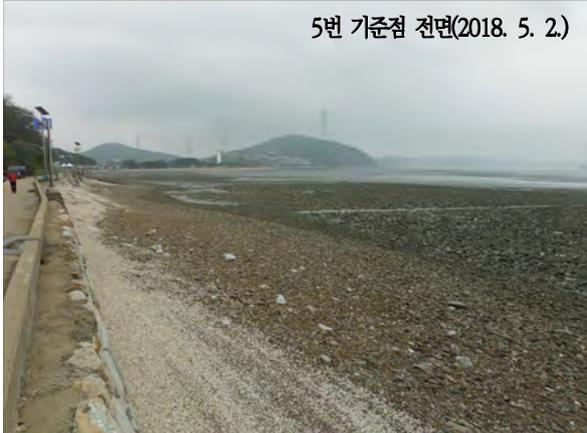
<p style="text-align: center;">5번 기준점 전면(2018. 5. 2.)</p>

<p>북측구간 석축호안 전면의 모래가 유실됨</p>				
<p style="text-align: center;">해안진입로 위(2018. 10. 10.)</p>

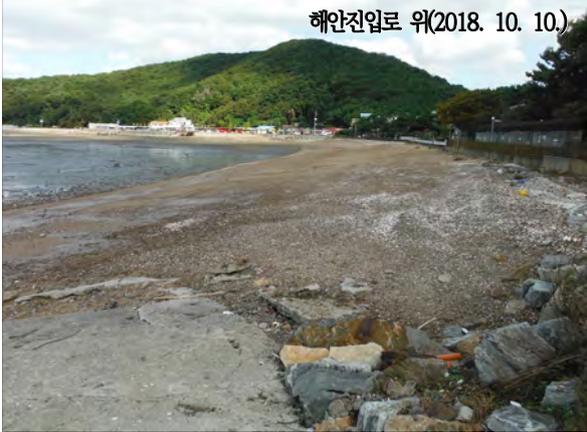
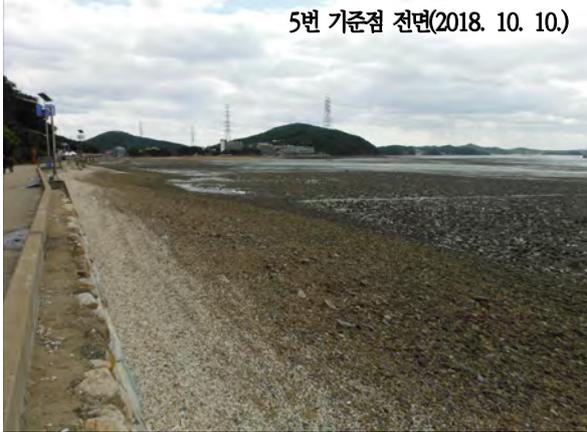
<p style="text-align: center;">5번 기준점 전면(2018. 10. 10.)</p>

<p>남측 백사장 자갈분포구간이 감소함</p>				
<p style="text-align: center;">해안진입로 위(2019. 5. 20.)</p>

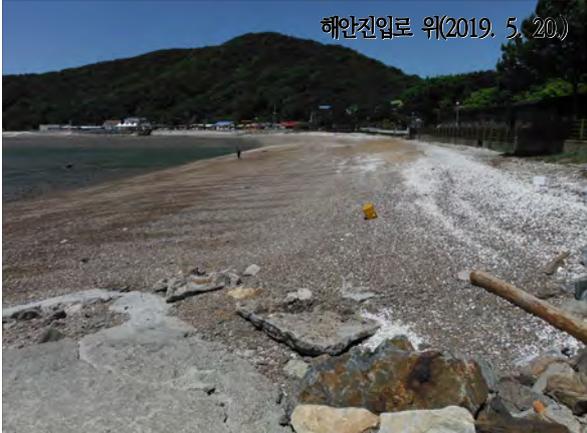
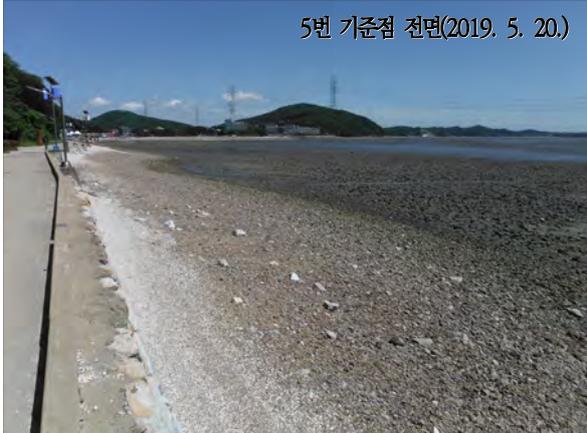
<p style="text-align: center;">5번 기준점 전면(2019. 5. 20.)</p>

<p>북측 호안 전면에 모래가 유실되어 기초부가 노출됨</p>

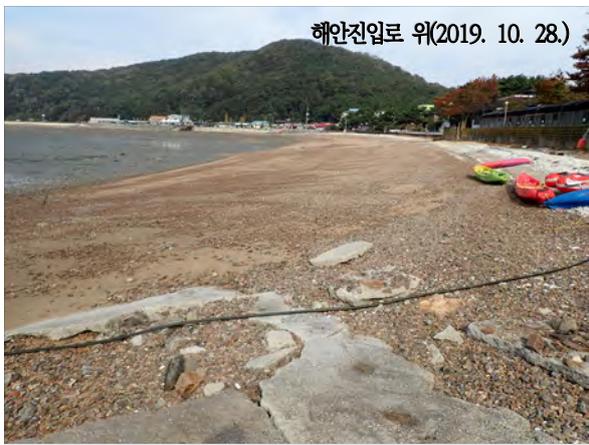
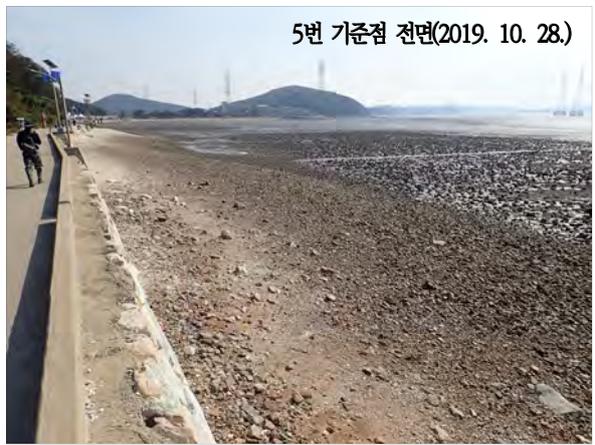
<p>해안진입로 위(2019. 10. 28.)</p>

<p>5번 기준점 전면(2019. 10. 28.)</p>		
<p>남측구간 해변 정선부에 모래 퇴적으로 자갈분포가 감소함</p>

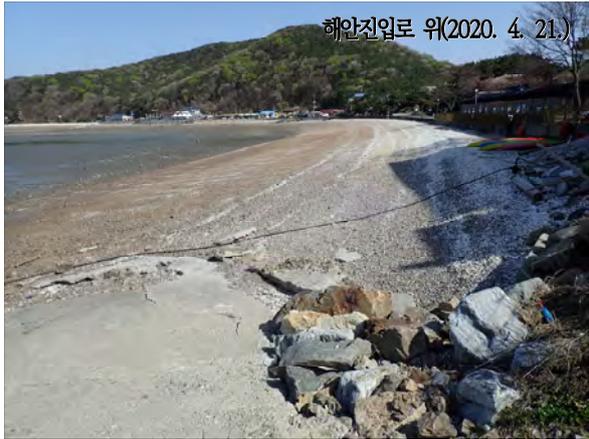
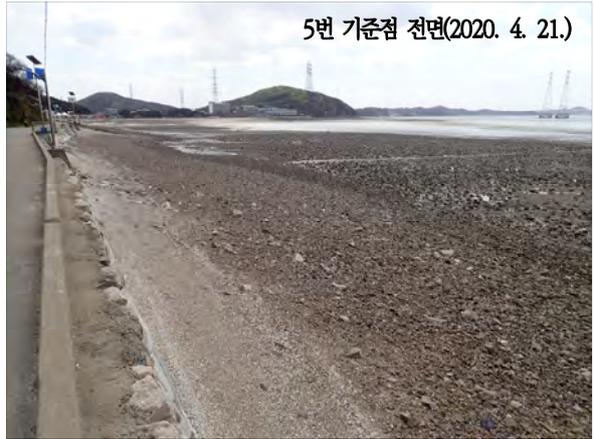
<p>해안진입로 위(2020. 4. 21.)</p>

<p>5번 기준점 전면(2020. 4. 21.)</p>		
<p>남측구간 파손된 해안진입로의 잔해물이 해안가에 방치됨</p>

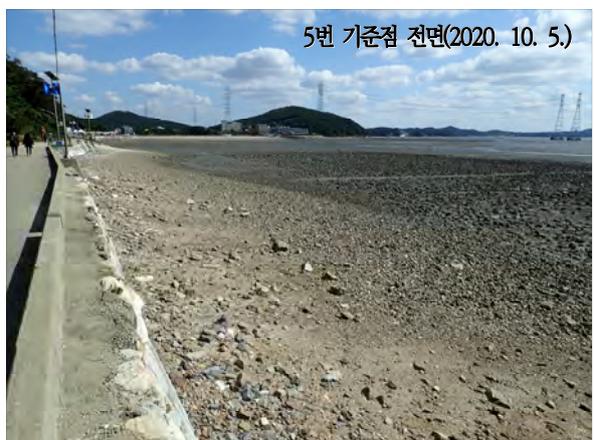
<p>5번 기준점 전면(2020. 10. 5.)</p>		
<p>남측구간 석축호안 전면에 모래 유실이 발생함</p>

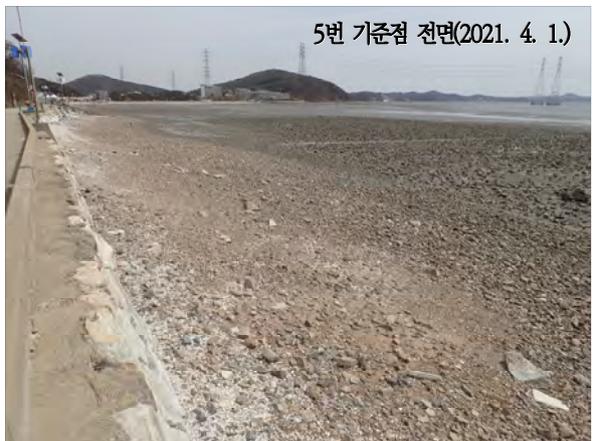
<p>5번 기준점 전면(2021. 4. 1.)</p>		
<p>전년도 조사와 비교하여 뚜렷한 변화 없음</p>

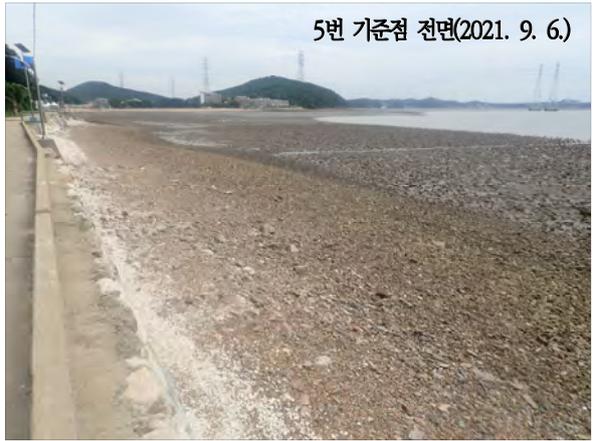
<p>5번 기준점 전면(2021. 9. 6.)</p>		
<p>중앙구간 석축호안 전면에 모래 유실이 발생함</p>				
<p>공 란</p>

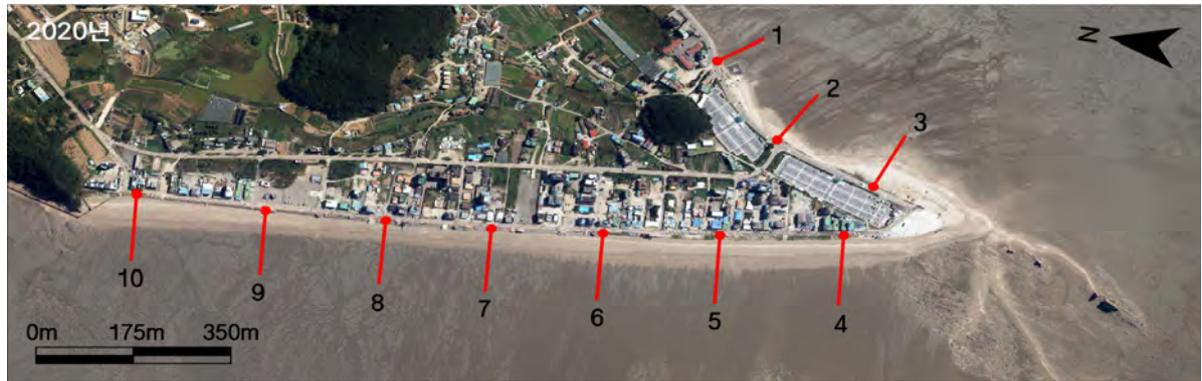
(3) 기선변화

- 1990년대 배후지 개발로 인해 모래 공급원인 해안사구의 면적이 감소함
- 전년대비 중앙구간 해안사구 전면 포락 범위가 확대되었으며, 해당 구간의 단면적이 감소하는 경향을 보임
- 2021년 단면측량결과, 전년 대비 평균 해빈폭 1.0m, 평균 단면적 0.8㎡가 감소하였으며, 전빈기울기는 평균 4.0°로 0.2° 급해짐
- 2번 기선에서 해빈폭 6.5m, 5번 기선에서 단면적 6.5㎡가 감소하여 대상지역 내 최대 감소폭을 나타냄

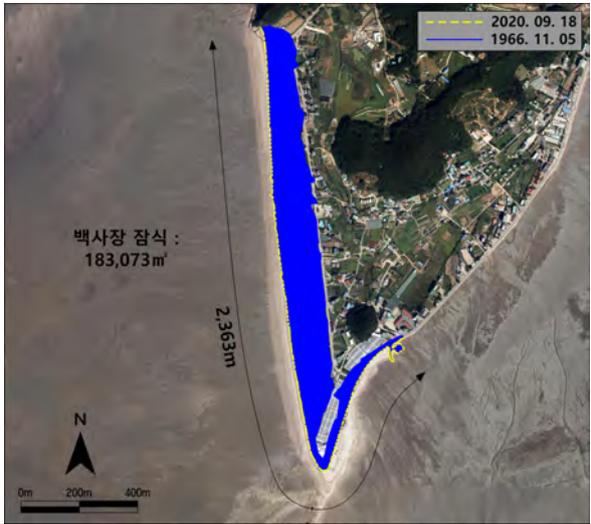
공란																																
공란																																		
특징																																		
<ul style="list-style-type: none"> ○ 1966~1981년은 사구로 이루어진 자연해안임 ○ 1995~2006년에는 건물이 건설되어 백사장이 잠식됨 ○ 2018년은 해안도로, 호안, 친수공간이 형성됨

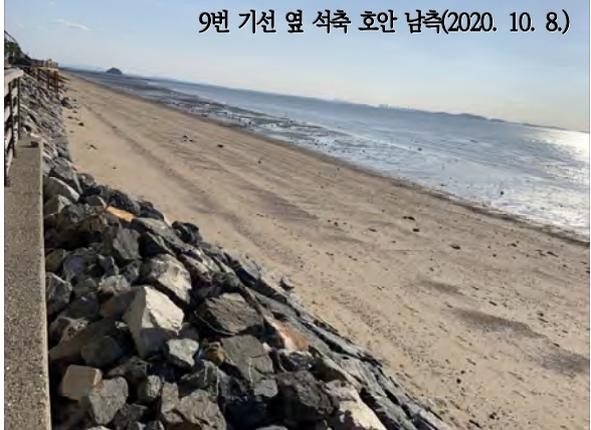
<p>9번 기선 옆 석축 호안 남측(2020. 10. 8.)</p>			
<p>2차 조사시 북측구간에 석축호안 파손이 발생함</p>
