2021년 연안침식 실태조사 (서해안권역)

[경기도]

2021. 12

제 출 문

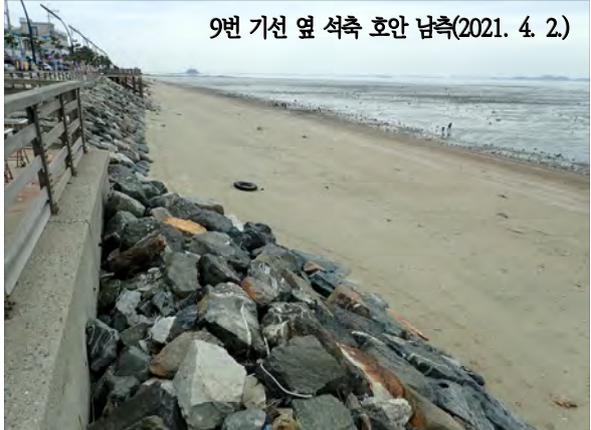
<p>9번 기선 옆 석축 호안 남측(2021. 4. 2.)</p>			
<p>전년도 2차 조사 대비 평균 해빈폭 및 단면적이 감소함</p>

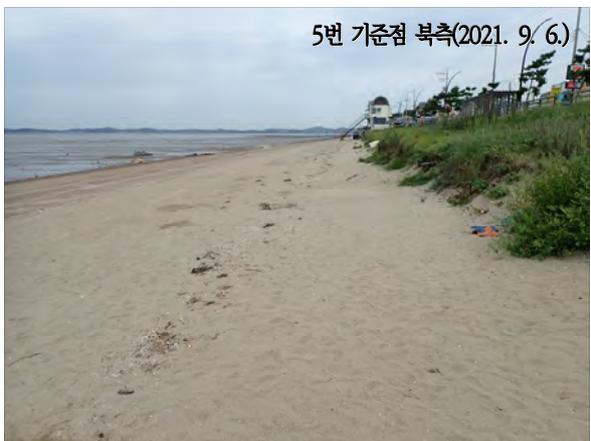
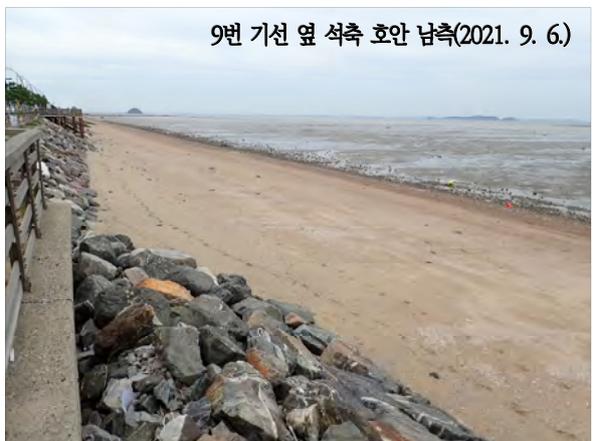
<p>중앙구간 해안사구에서 포락이 발생하였으며, 중앙구간 해안진입로의 보수 공사가 시행됨</p>				
<p>공 란</p>				
<p>공 란</p>

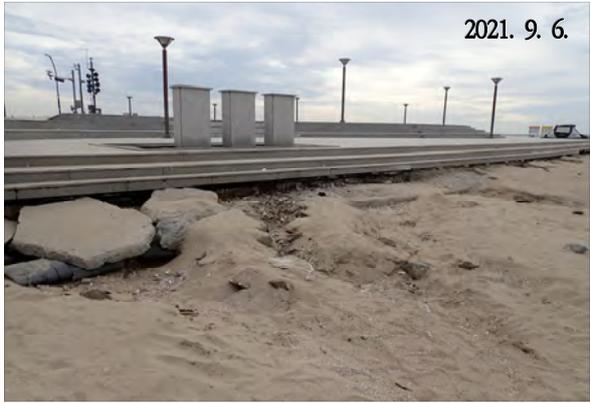
① 남측 호안 전면 모래 유실 및 파손 발생		② 중앙구간 해안사구 포락 발생

③ 북측구간 자갈분포 증가		④ 북측 호안 파손구간 <정비 미시행>		
<ul style="list-style-type: none"> ○ 남측구간 호안 전면에 모래가 유실되었으며, 파손된 호안 잔해물이 백사장에 방치됨 ○ 중앙구간에서 사구포락이 발생하였으며, 전년 대비 포락 범위가 확대됨 ○ 북측구간에 전년도 2차 조사시 파손된 호안이 방치되어 있음 ○ 2021년 단면측량결과, 전년 대비 평균 해변폭 1.0m, 평균 단면적 0.8㎡가 감소하였으며, 전 빈기울기는 평균 4.0°로 0.2° 급해짐 ○ 제3차 연안정비사업으로 양빈(90,000㎡)이 계획됨

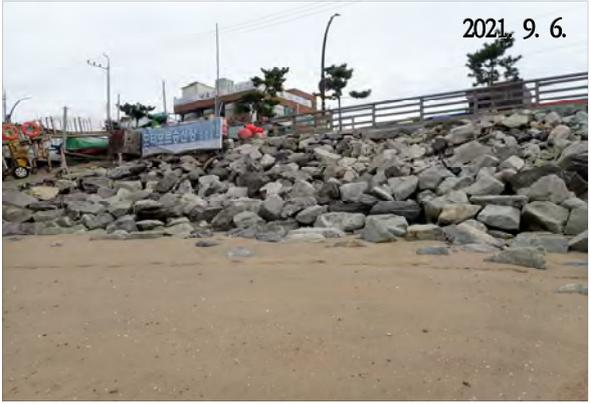
183,073	78.0	호안, 해안도로, 친수공간																																																																																																		
<p>○ Source/Sink : 주변에 모래공급원 없음</p>																																																																																																				
<p>○ 구조물 현황</p> <p>호안, 배수로, 친수공간</p>																																																																																																				
고찰																																																																																																				
<p>○ 남측구간(1번) 호안 전면에 해수유입구간이 존재하며, 북측 석축호안(8~9번 기선)이 파손된 채 방치됨</p> <p>○ 중앙구간 해안사구에서 지속적인 포락이 발생함</p>

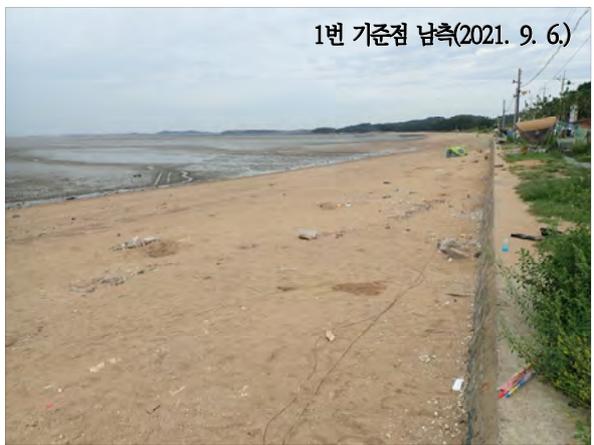
<p style="text-align: center;">1번 기준점 남측(2021. 9. 6.)</p>

<p>1차 조사와 비교하여 남측 자연해안 포락구간이 확대됨</p>				
<p>공 란</p>				
<p>공 란</p>

<p>○ Source/Sink : 주변에 모래공급원 없음</p>																																																																																																				
<p>○ 구조물 현황</p> <p>호안, 항만시설, 배수로</p>																																																																																																				
고찰																																																																																																				
<p>○ 돌제 설치 시 표사계 변화 고려가 필요함</p> <p>○ 남측 자연해안 포락 방지 대책이 필요함</p>
