2021년 연안침식 실태조사 (남해안권역)

[울산광역시]

2021. 12

해양수산부

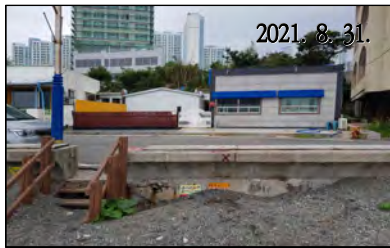
지역명	북구 정자			분류번호			울산-북구-01		4/29		
기선번호	기준점 위치			기준점 좌표			N	35°38'00.43"			
							E	129°26'28.09"			
1번

평균 해빈폭(m)			31.8				
				평균 단면적(㎡)			57.9				
				방위각(°)			129.2				
				타원체고(m)			33.309				
측량결과	(기준 : E.L. 0.0m)										
	구분	2017/05	2017/09	2018/04	2018/09	2019/04	2019/09	2020/03	2020/10	2021/05	2021/08
	해빈폭(m)	20.0	17.1	20.4	21.6	22.9	21.9	24.0	32.5	32.4	31.1
	단면적(㎡)	17.7	16.6	15.8	23.9	25.4	44.5	35.5	63.6	60.3	55.5
	전반기울기(°)	8.8	3.9	6.3	10.6	13.5	12.6	8.3	15.9	19.3	15.7
기선변화

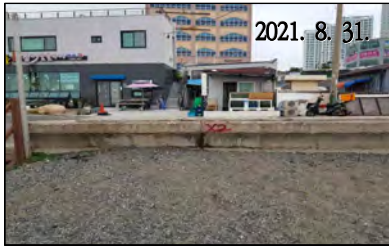
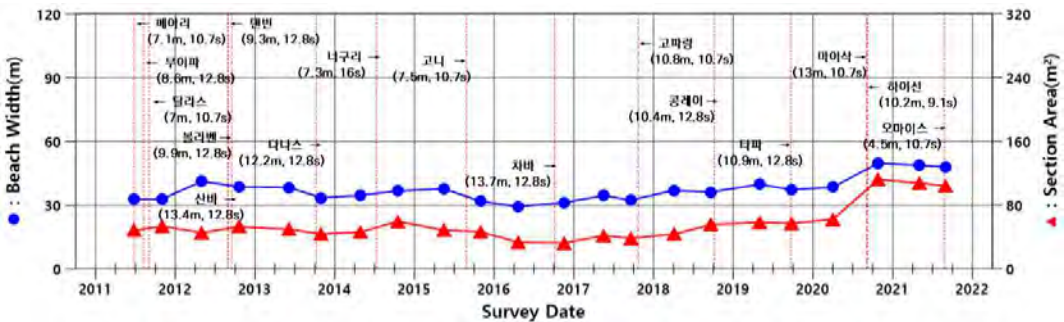
지역명	북구 정자				분류번호			울산-북구-01		5/29	
기선번호	기준점 위치				기준점 좌표			N	35°37'57.62"		
								E	129°26'26.39"		
2번

평균 해빈폭(m)			48.4			
					평균 단면적(㎡)			106.0			
					방위각(°)			105.3			
					타원체고(m)			34.149			
측량결과	(기준 : E.L. 0.0m)										
	구분	2017/05	2017/09	2018/04	2018/09	2019/04	2019/09	2020/03	2020/10	2021/05	2021/08
	해빈폭(m)	34.5	32.4	37.0	36.2	39.8	37.3	38.5	49.8	48.8	48.0
	단면적(㎡)	41.7	38.1	43.5	55.4	58.2	56.9	61.8	112.0	107.9	104.1
	전빈기울기(°)	10.1	4.4	6.6	12.2	9.4	7.4	8.7	14.7	17.0	13.1
기선변화

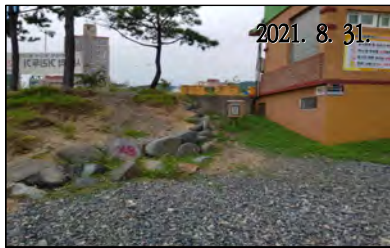
지역명	북구 정자	분류번호	울산-북구-01		6/29						
기선번호	시점 위치	시점 좌표	N	35°37'50.91"							
			E	129°26'26.89"							
3번

평균 해빈폭(m)	55.8								
		평균 단면적(m²)	129.8								
		방위각(°)	85.0								
		타원체고(m)	-								
측량결과	(기준 : E.L. 0.0m)										
	구분	2017/05	2017/09	2018/04	2018/09	2019/04	2019/09	2020/03	2020/10	2021/05	2021/08
	해빈폭(m)	49.0	45.6	52.1	50.7	51.0	50.5	52.6	60.3	56.2	55.3
	단면적(m²)	85.9	87.6	100.2	102.7	96.4	95.2	116.9	133.6	130.0	129.5
	전빈기울기(°)	11.7	9.3	12.3	10.7	9.4	9.3	10.7	11.3	13.3	12.2
기선변화

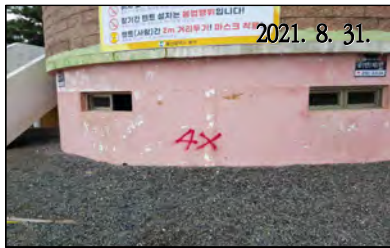
지역명	북구 정자	분류번호	울산-북구-01		7/29						
기선번호	기준점 위치	기준점 좌표	N	35°37'43.88"							
			E	129°26'29.20"							
4번

평균 해빈폭(m)	61.7								
		평균 단면적(㎡)	139.3								
		방위각(°)	72.8								
		타원체고(m)	34.573								
측량결과	(기준 : E.L. 0.0m)										
	구분	2017/05	2017/09	2018/04	2018/09	2019/04	2019/09	2020/03	2020/10	2021/05	2021/08
	해빈폭(m)	61.1	58.1	65.1	61.4	60.2	65.2	64.1	64.3	60.9	62.5
	단면적(㎡)	128.2	123.9	133.4	130.3	123.5	144.7	134.3	152.0	127.8	150.8
	전빈기울기(°)	12.3	4.5	6.9	8.8	10.2	10.3	7.9	13.5	3.5	13.8
기선변화

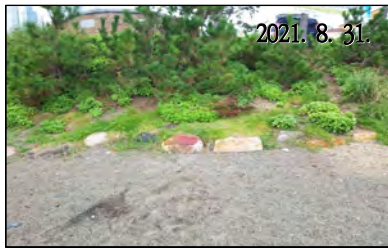
지역명	북구 정자	분류번호	울산-북구-01		8/29						
기선번호	기준점 위치	기준점 좌표	N	35°37'38.40"							
			E	129°26'31.15"							
5번

평균 해빈폭(m)	71.7								
		평균 단면적(m²)	188.4								
		방위각(°)	69.0								
		타원체고(m)	34.965								
측량결과	(기준 : E.L. 0.0m)										
	구분	2017 /05	2017 /09	2018 /04	2018 /09	2019 /04	2019 /09	2020 /03	2020 /10	2021 /05	2021 /08
	해빈폭 (m)	76.6	72.9	76.5	73.0	71.2	77.1	75.6	70.1	69.9	73.4
	단면적 (m²)	182.1	173.0	173.0	174.2	165.7	182.9	197.6	182.6	181.0	195.8
	전빈기울기 (°)	11.4	2.9	5.1	8.5	7.3	10.8	8.0	14.8	8.3	15.0
기선변화

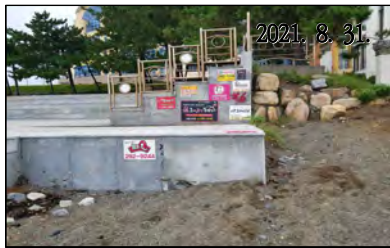
지역명	북구 정자	분류번호	울산-북구-01		9/29						
기선번호	기준점 위치	기준점 좌표	N	35°37'32.17"							
			E	129°26'34.19"							
6번

평균 해빈폭(m)	54.5								
		평균 단면적(m²)	130.7								
		방위각(°)	68.9								
		타원체고(m)	36.069								
측량결과	(기준 : E.L. 0.0m)										
	구분	2017 /05	2017 /09	2018 /04	2018 /09	2019 /04	2019 /09	2020 /03	2020 /10	2021 /05	2021 /08
	해빈폭 (m)	64.4	62.3	62.1	61.0	58.0	59.1	58.4	53.3	54.2	54.8
	단면적 (m²)	148.8	138.0	132.5	133.8	129.1	161.4	132.2	128.8	126.9	134.5
	전빈기울기 (°)	11.6	3.2	9.0	7.6	6.3	8.0	8.8	14.4	12.4	14.1
기선변화

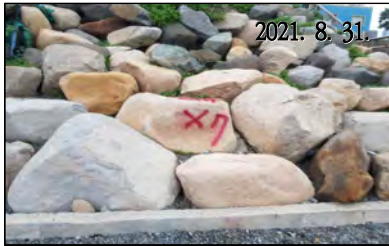
지역명	북구 정자			분류번호			울산-북구-01		10/29		
기선번호	기준점 위치			기준점 좌표			N	35°37'26.65"			
							E	129°26'37.44"			
7번

평균 해빈폭(m)			49.3				
				평균 단면적(㎡)			124.2				
				방위각(°)			56.7				
				타원체고(m)			36.052				
측량결과	(기준 : E.L. 0.0m)										
	구분	2017/05	2017/09	2018/04	2018/09	2019/04	2019/09	2020/03	2020/10	2021/05	2021/08
	해빈폭(m)	59.0	58.4	57.0	55.9	55.6	51.1	51.6	46.6	49.6	48.9
	단면적(㎡)	131.6	137.2	126.7	138.9	134.6	150.3	110.0	105.3	124.9	123.5
	전반기울기(°)	12.4	6.1	6.9	11.8	8.9	8.3	6.6	8.9	12.5	18.2
기선변화	 										
측량 시기별 해빈폭 및 단면적 변화

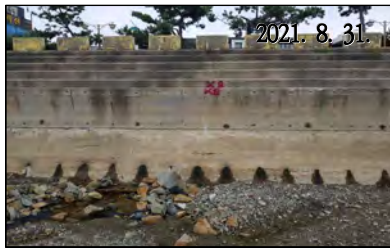
지역명	북구 정자	분류번호	울산-북구-01		11/29						
기선번호	기준점 위치	기준점 좌표	N	35°37'21.65"							
			E	129°26'24.21"							
8번

평균 해빈폭(m)	50.1								
		평균 단면적(m²)	49.0								
		방위각(°)	46.3								
		타원체고(m)	33.378								
측량결과	(기준 : E.L. 0.0m)										
	구분	2017/05	2017/09	2018/04	2018/09	2019/04	2019/09	2020/03	2020/10	2021/05	2021/08
	해빈폭(m)	52.4	50.2	49.2	48.7	50.1	43.7	45.8	40.2	41.7	58.5
	단면적(m²)	72.9	84.0	77.1	76.1	50.6	100.7	73.2	74.4	57.6	40.4
	전반기율기(%)	9.3	4.9	6.3	7.1	4.7	5.3	6.7	2.8	6.0	9.2
기선변화

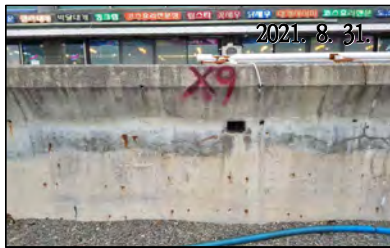
지역명	북구 정자	분류번호	울산-북구-01		12/29						
기선번호	기준점 위치	기준점 좌표	N	35°37'17.70"							
			E	129°26'47.83"							
9번

평균 해빈폭(m)	33.9								
		평균 단면적(㎡)	59.0								
		방위각(°)	49.2								
		타원체고(m)	35.113								
측량결과	(기준 : E.L. 0.0m)										
	구분	2017/05	2017/09	2018/04	2018/09	2019/04	2019/09	2020/03	2020/10	2021/05	2021/08
	해빈폭(m)	43.1	41.1	43.5	39.1	41.5	33.9	36.2	30.7	32.8	35.0
	단면적(㎡)	88.6	77.8	90.8	80.1	79.0	48.0	47.4	48.8	53.4	64.6
	전반기율기(%)	12.6	3.5	5.0	5.5	9.2	9.4	9.4	7.5	5.4	14.2
기선변화

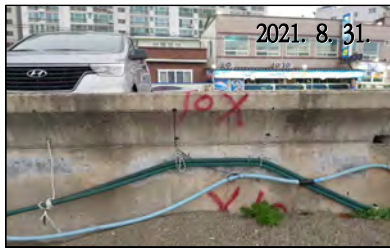
지역명	북구 정자	분류번호	울산-북구-01		13/29						
기선번호	기준점 위치	기준점 좌표	N	35°37'14.08"							
			E	129°26'52.73"							
10번

평균 해빈폭(m)	30.9								
		평균 단면적(㎡)	70.7								
		방위각(°)	28.5								
		타원체고(m)	35.431								
측량결과	(기준 : E.L. 0.0m)										
	구분	2017 /05	2017 /09	2018 /04	2018 /09	2019 /04	2019 /09	2020 /03	2020 /10	2021 /05	2021 /08
	해빈폭 (m)	41.8	40.8	41.8	38.9	39.8	31.9	34.3	29.9	30.7	31.1
	단면적 (㎡)	103.5	102.9	100.0	91.9	97.1	76.7	78.7	68.6	69.6	71.8
	전빈기울기 (°)	14.3	8.2	7.5	6.0	13.0	6.2	8.5	6.7	7.1	10.2
기선변화

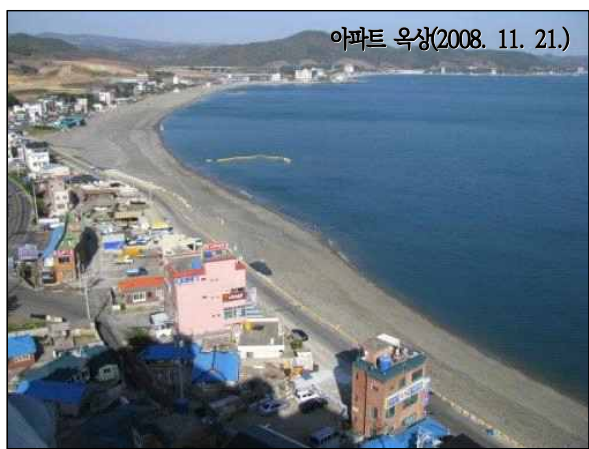
<p>백사장이 길고 모래와 몽돌이 있는 보존 가치가 높은 콩자갈 해안임</p>				
<p>아파트 옥상(2008. 11. 21.)</p>

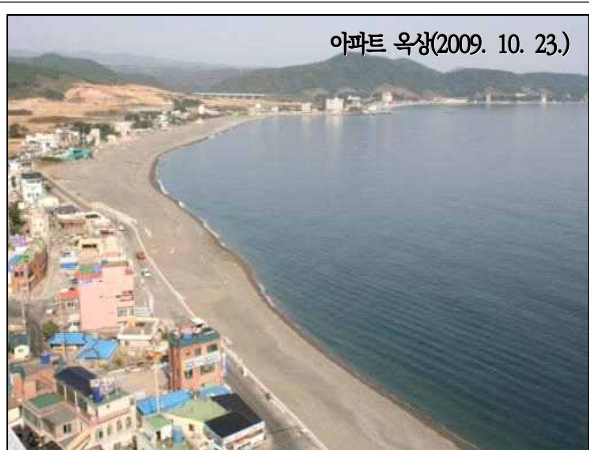
<p>정자동 남측 해안도로와 산하동 전면 해안은 침식피해가 발생하고 북측에 호안이 붕괴되어 석축호안을 축조 중에 있음</p>				
<p>아파트 옥상(2009. 10. 23.)</p>

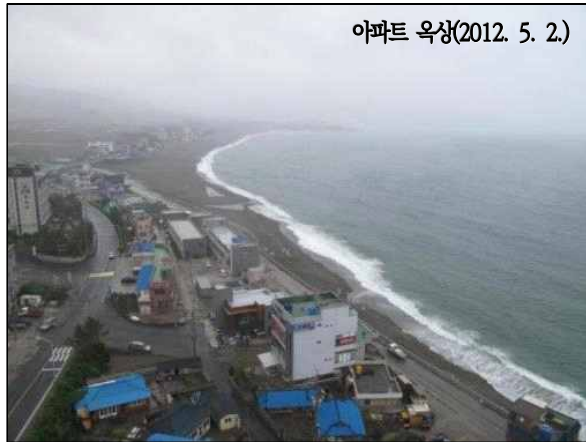
지역명	북구 정자	분류번호	울산-북구-01	21/29
<div>아파트 옥상(2011. 10. 31.)</div>  		<div>북측 화장실(2011. 10. 31.)</div>  		
<div>남측 해변의 방파 호안 전면의 모래가 유실되어 묻혀있던 월파방지용 T.T.P.가 다수 드러났으며, 중앙부 및 남측 해안의 해변폭이 감소함</div>				
<div>아파트 옥상(2012. 5. 2.)</div>

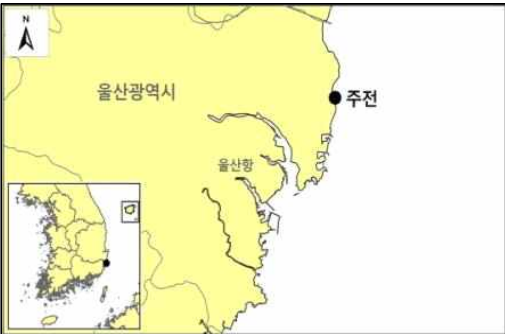
지역명	동구 주전				분류번호	울산-동구-01		1/29							
침식등급	개선: B등급(보통) / 기존: C등급(우려)				침식유형	백사장 침식									
위치도

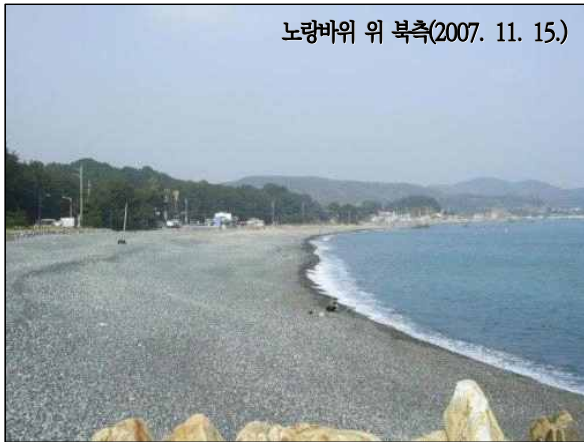
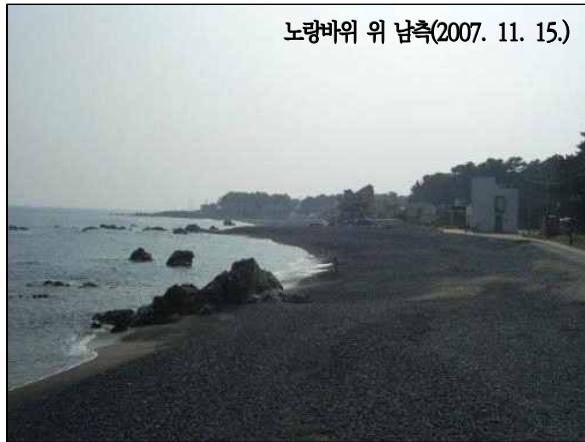
전형적인 몽돌해안으로, 북측과 남측에 건설된 직립호안으로 인한 침식 피해 발생이 우려됨				
<p>노랑바위 위 북측(2009. 5. 20.)</p>

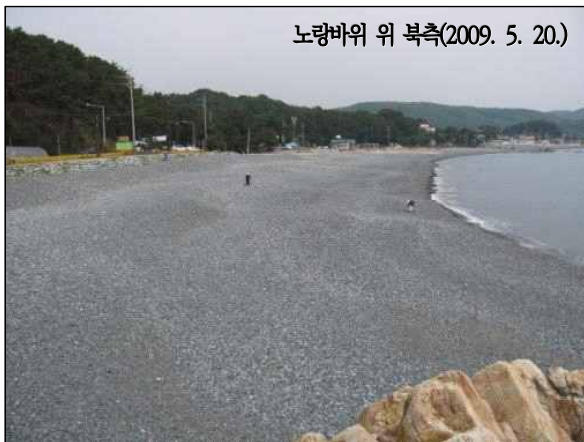
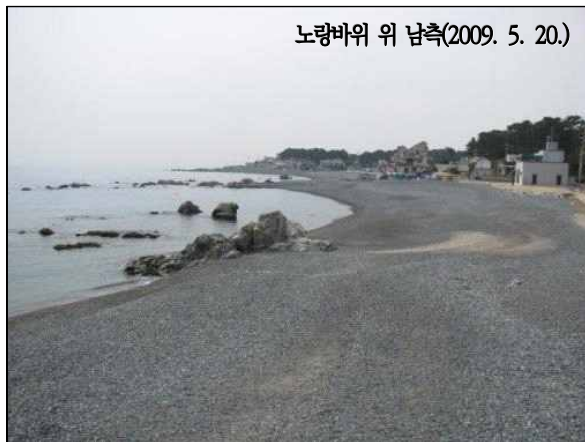
어물항 건설, 배후지 개발 등으로 몽돌 유실 및 배후지 피해가 발생하고 있음				
<p>노랑바위 위 북측(2009. 10. 22.)</p>

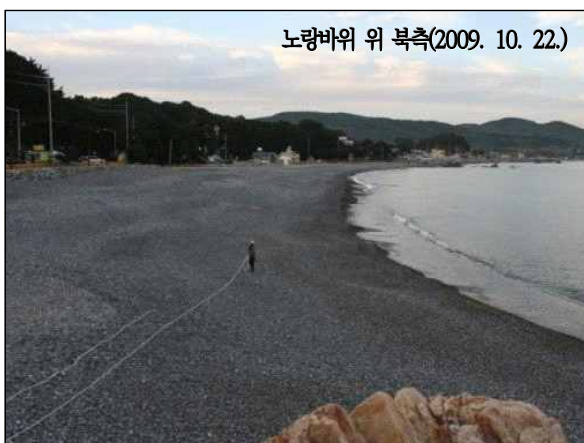
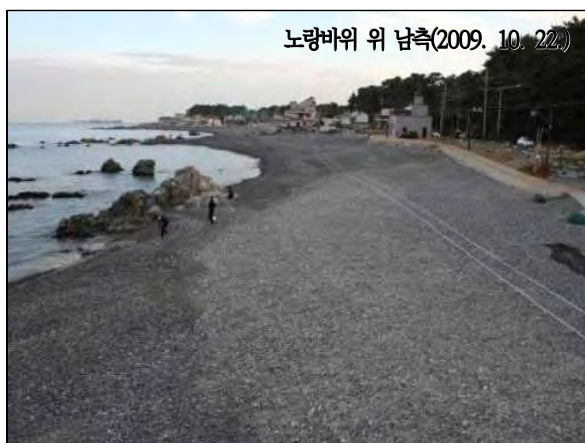
고파랑 내습으로 호안 전면으로 몽돌이 밀려와 호안 전면부의 해빈고가 높아지고 해빈기울기가 급해짐

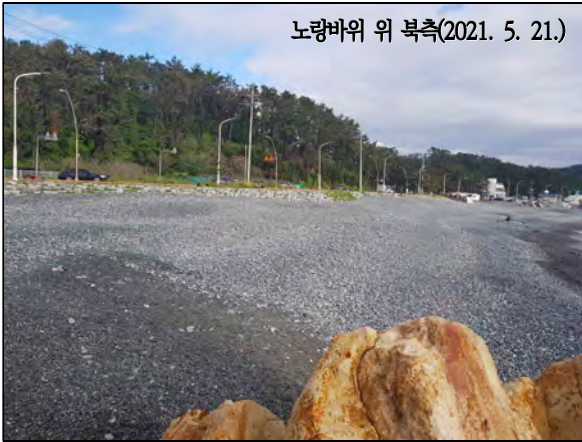
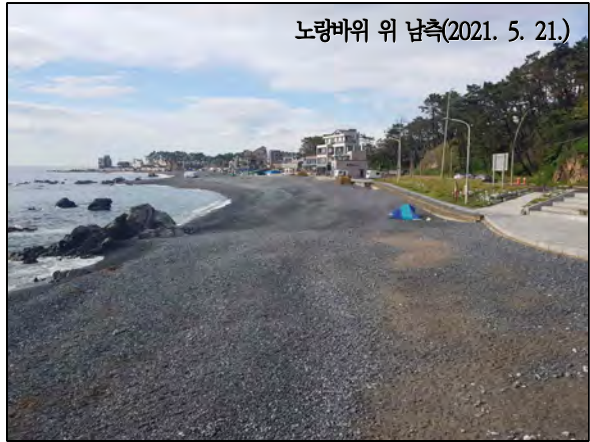
남측구간 국부적으로 몽돌 유실이 발생				
<div>노랑바위 위 북측(2021. 11. 6.)</div>

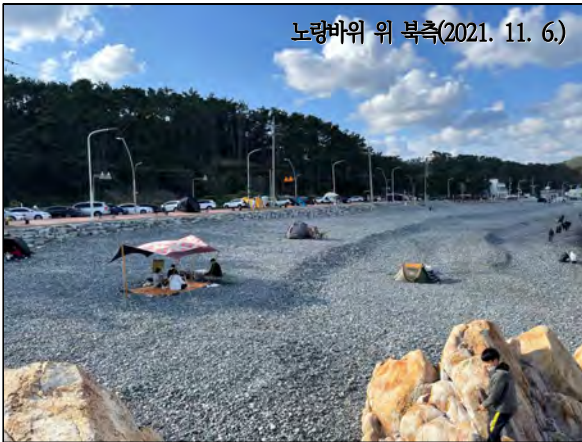
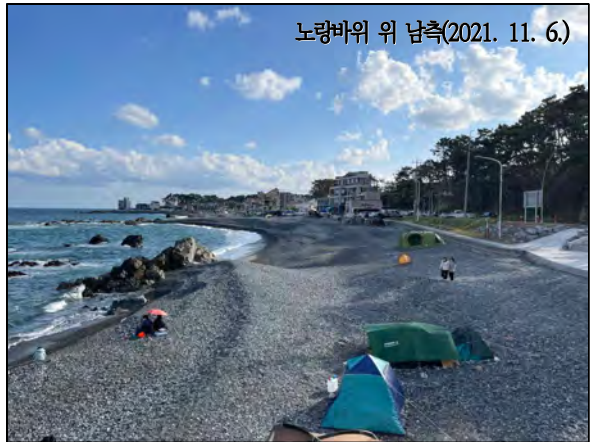
1차조사 대비 2차조사시 북측 및 남측구간에 몽돌 퇴적이 진행됨				
공 란

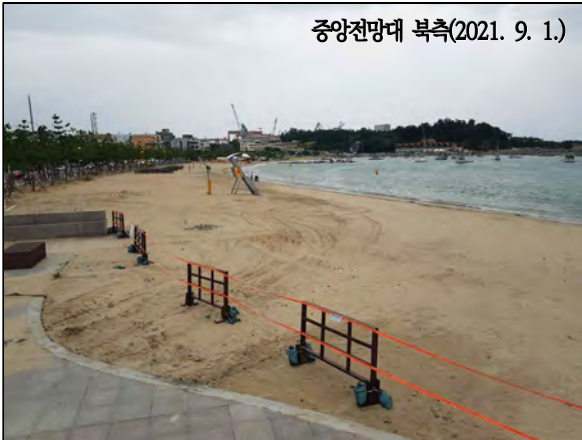
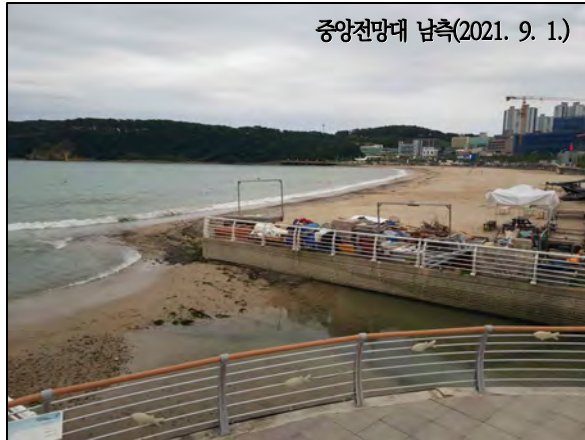
지역명	동구 일산	분류번호	울산-동구-03	23/25
<div><div>중양전망대 북측(2021. 9. 1.)</div><div>

</div></div>		
백사장 중앙지역에 위치한 일산천 수로 주변에서 모래유실 발생				
<div>공 란</div>

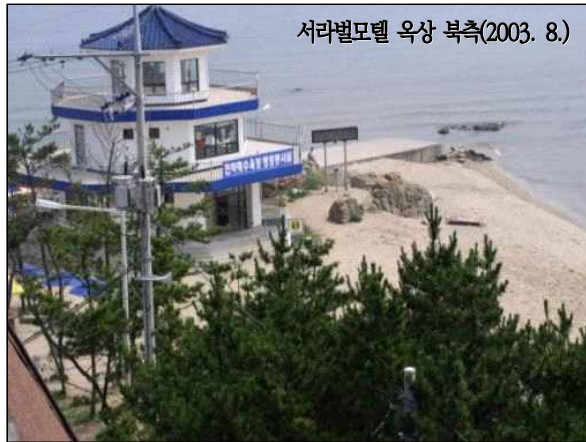
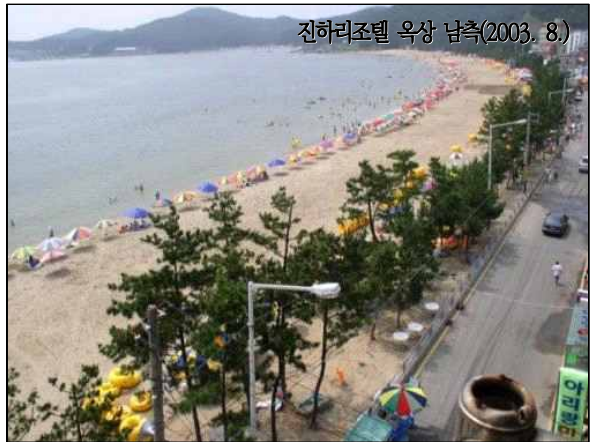
<p>진하리조트 옥상 남측(2003. 8.)</p>		
<p>행정봉사실 전면 돌제 철거 후 북측 해안은 퇴적되고 있으며, 남측 해안은 비교적 안정적인</p>

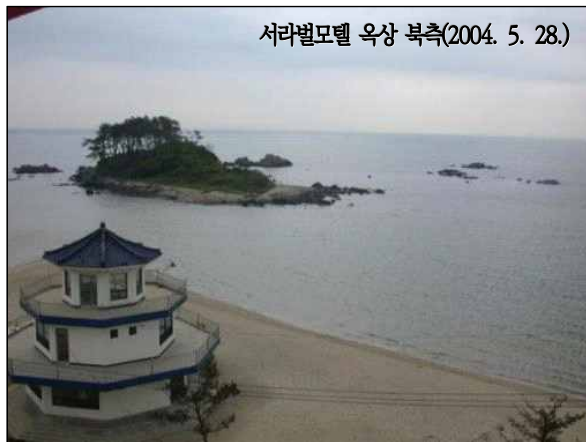
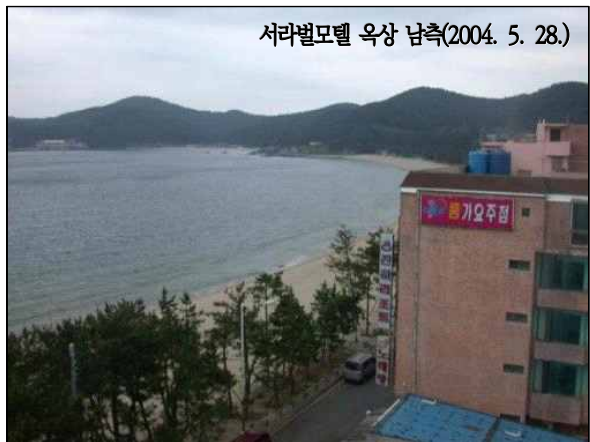
<p>서라벌모텔 옥상 남측(2004. 5. 28.)</p>		
<p>북측 해안은 전년보다 퇴적되었으며, 남측 해안은 미약하게 침식이 진행됨</p>

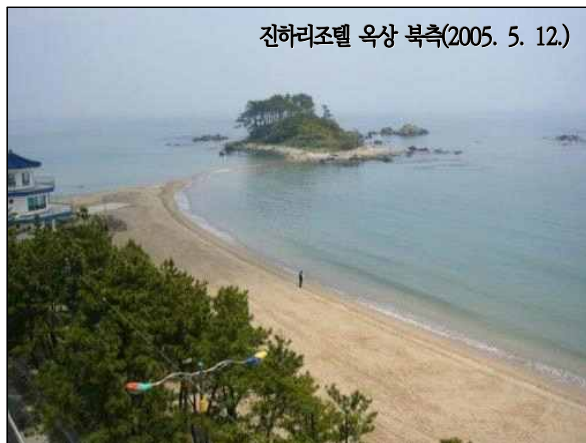
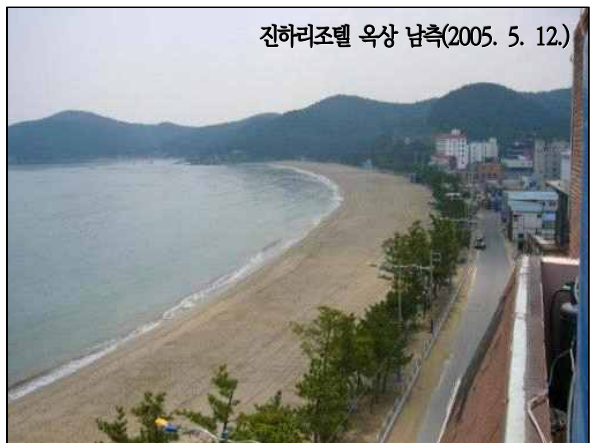
<p>진하리조트 옥상 남측(2005. 5. 12.)</p>		
<p>북측 해안은 지속적으로 퇴적되고 있으며 남측 해안은 비교적 안정적인</p>

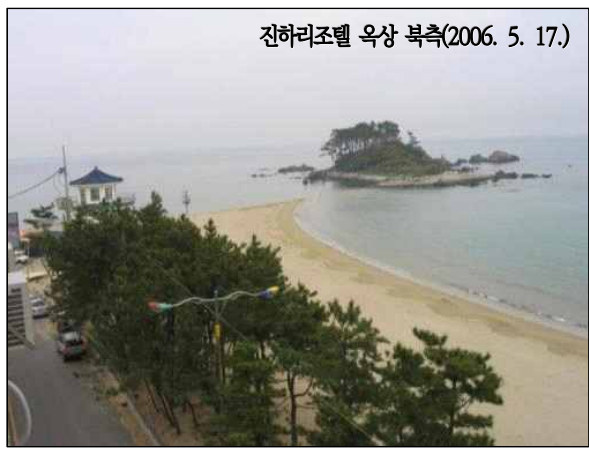
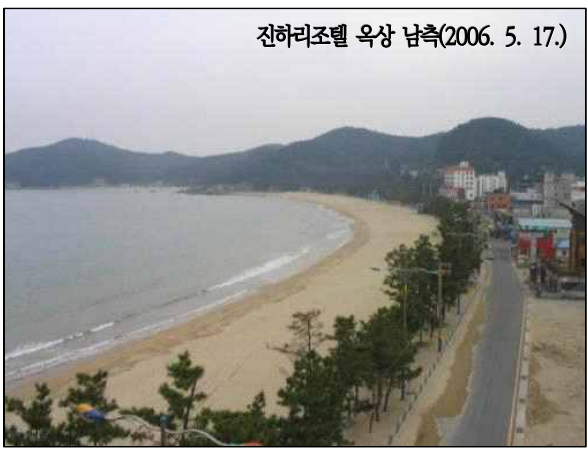
<div>회야강 하구는 큰 변화 없으나, 행정봉사실 남측구간은 전년과 비교하여 침식현상이 심화됨</div>				
<div>서라벌모텔 옥상 북측(2007. 11. 11.)</div>

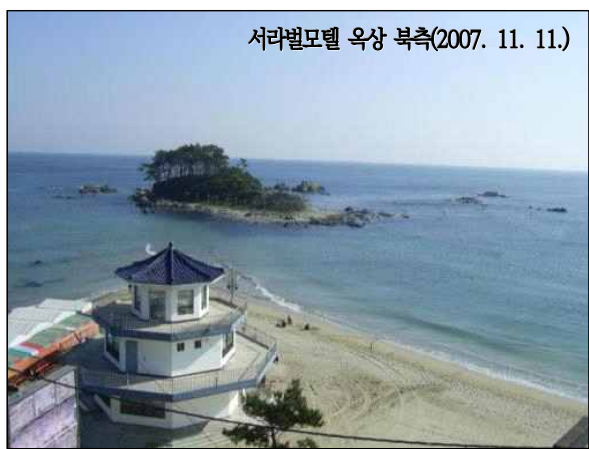
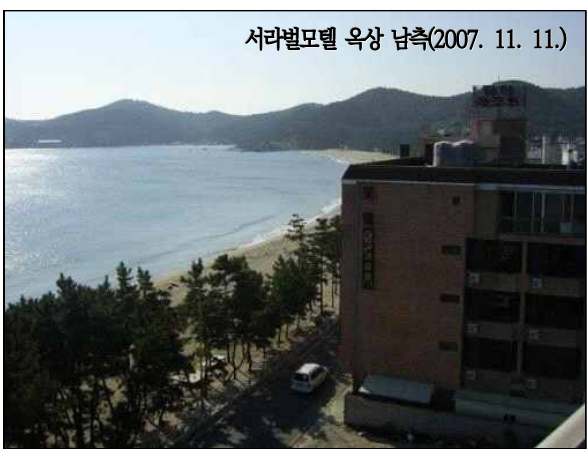
<div>회야강 하구는 해빈폭과 해빈표고가 감소하고 남측 해안은 해빈폭이 증가함</div>				
<div>진하리조트 옥상 북측(2009. 5. 19.)</div>

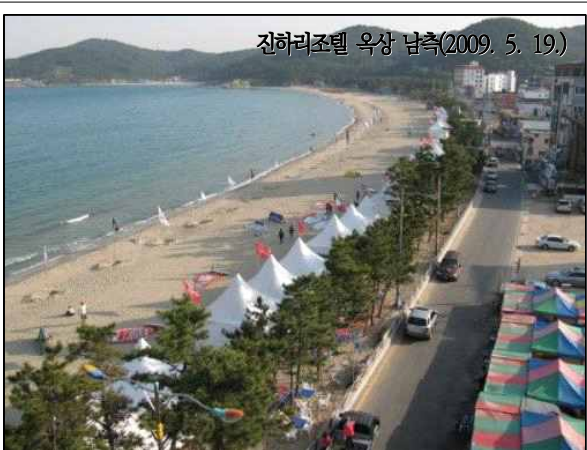
<div>회야강 하구 퇴적모래를 이용한 순환양빈을 수행하여 해빈을 유지함</div>

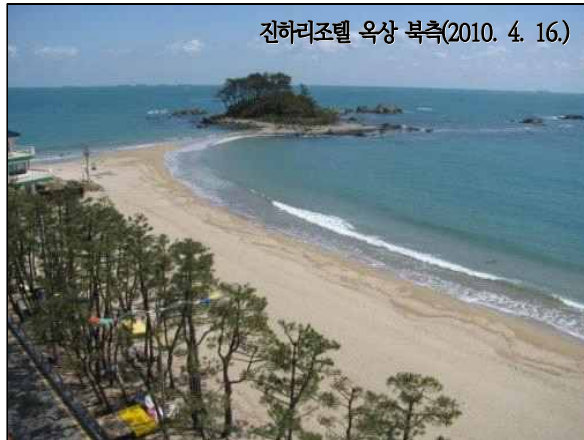
<p>진하리조트 옥상 남측(2010. 4. 16.)</p>  		
<p>회야강 하구는 큰 변화가 없으나, 남측구간의 해변경사가 급해졌으며, 진하~강양간 인도교(명선교) 공사가 완료됨</p>				
<p>진하리조트 옥상 북측(2010. 9. 29.)</p>  		<p>진하리조트 옥상 남측(2010. 9. 29.)</p>  		
<p>전년과 비교하여 뚜렷한 해변변화는 보이지 않으며, 남측구간에서 목조산책로 공사가 진행됨</p>

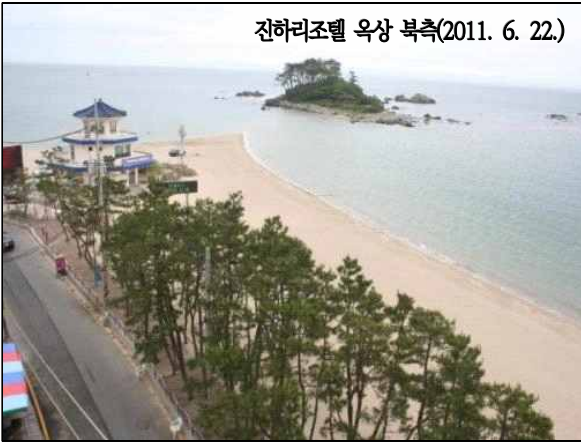
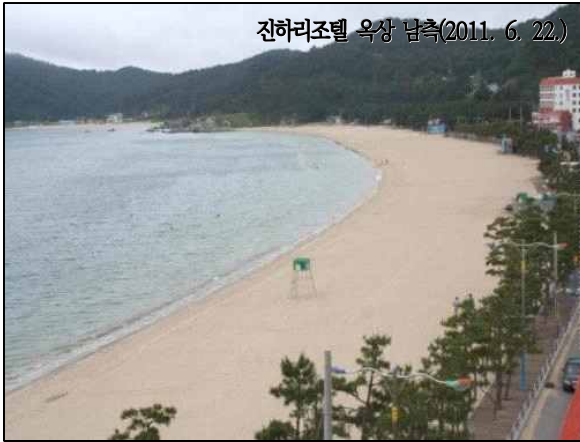
<p>백사장 중앙부는 전년도 조사시와 비교하여 큰 변화를 보이고 있지 않으나, 북측 및 남측 백사장의 해변고도가 낮아짐</p>				
<div>진하리조트 옥상 북측(2011. 10. 31.)</div>

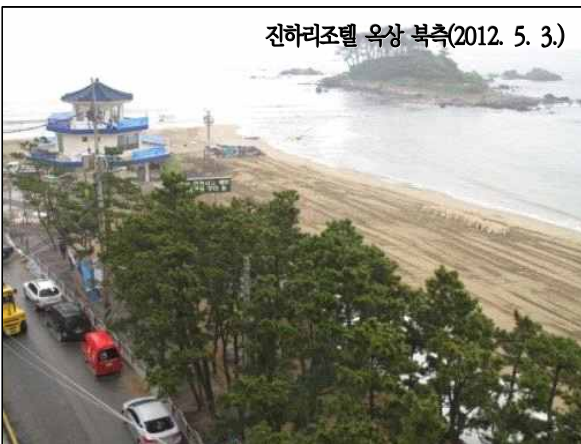
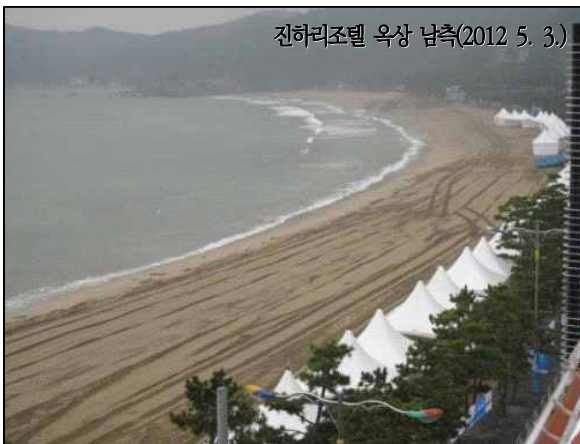
<p>남측 백사장의 해변폭이 감소하였으며, 백사장 전체적으로 해변경사가 급해짐</p>				
<div>진하리조트 옥상 북측(2012. 5. 3.)</div>

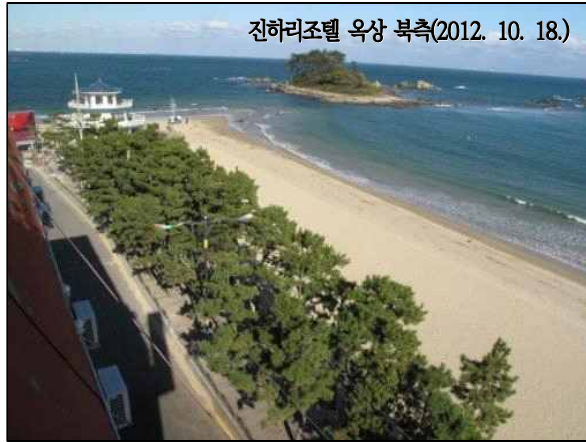
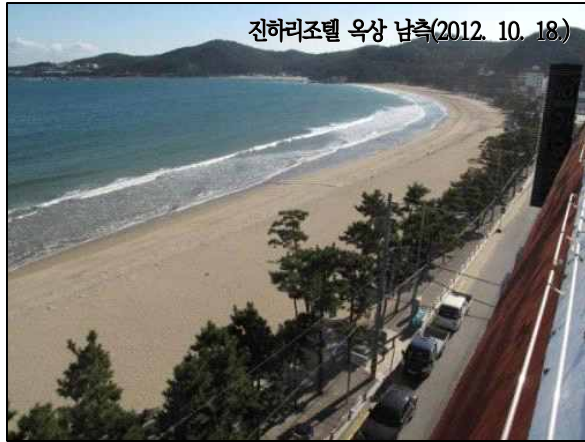
<p>진하리조트 옥상 남측(2012. 10. 18.)</p>		
<p>많은 양의 비사가 배후지에 퇴적되고 있으며, 전반적으로 1차 조사시보다 해변폭 및 단면적이 감소함</p>

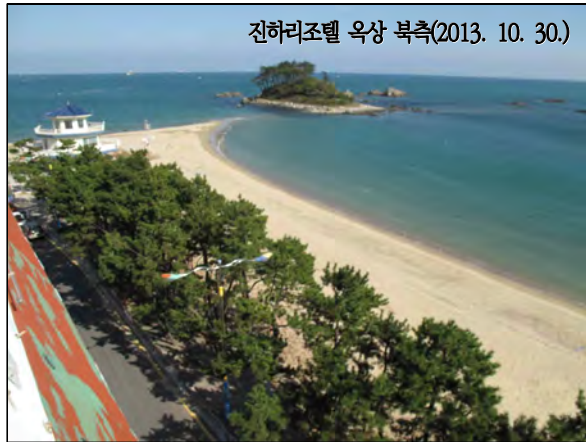
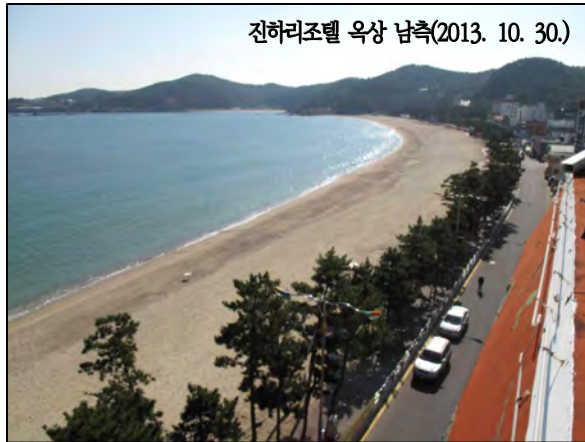
<p>진하리조트 옥상 남측(2013. 10. 30.)</p>		
<p>춘계 수행한 순환양빈의 영향으로 해수욕장 전구간에서 해변폭 및 단면적이 증가함</p>

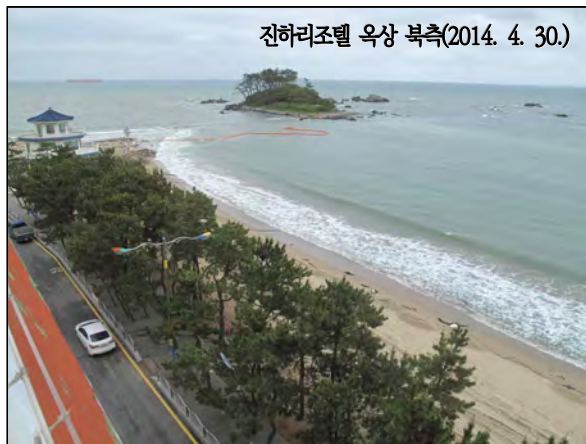
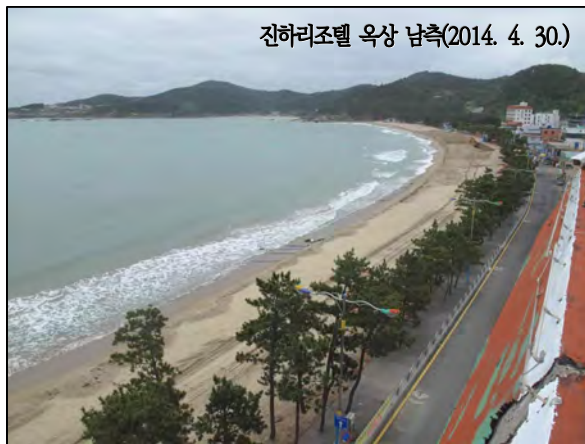
<p>진하리조트 옥상 남측(2014. 4. 30.)</p>		
<p>북측 명선도 부근에서 회야강 하구에 퇴적된 모래를 이용한 순환양빈이 진행중이며, 중앙 및 남측구간의 해변폭 감소가 나타남</p>

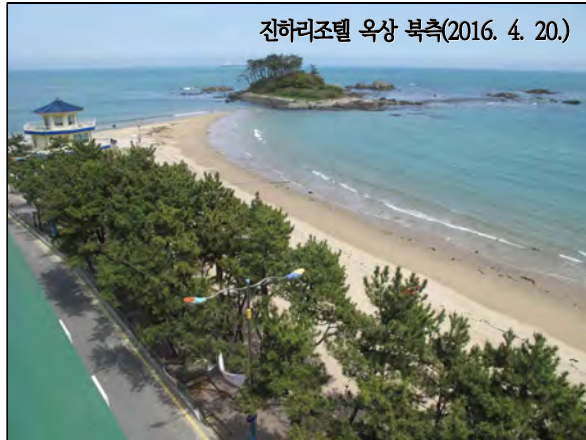
<p>진하리조트 옥상 남측(2016. 4. 20.)</p>		
중양구간 해안도로 및 산책로에 많은 양의 비사가 유입됨

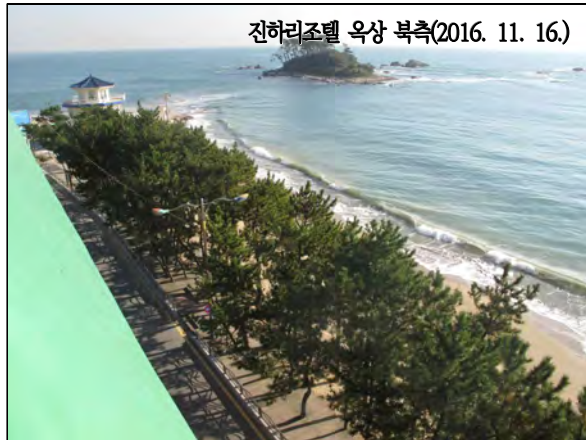
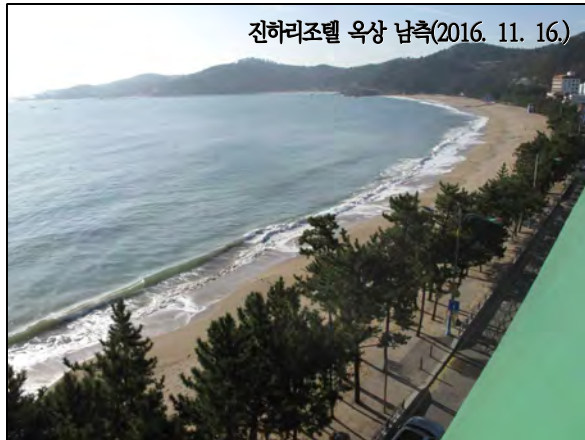
<p>진하리조트 옥상 남측(2016. 11. 16.)</p>		
1차 조사시와 비교하여 북측구간의 해변폭 및 단면적이 증가함

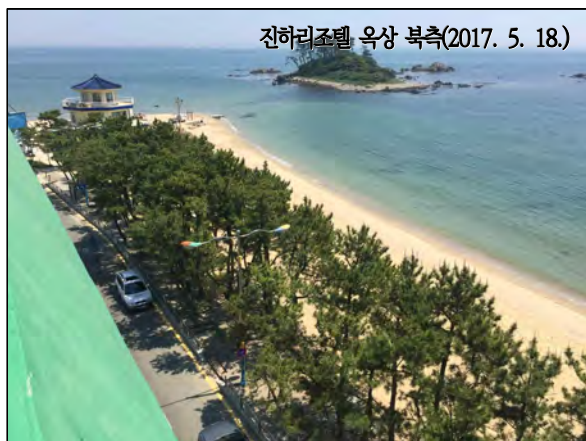
<p>진하리조트 옥상 남측(2017. 5. 18.)</p>		
전년도와 비교하여 남측구간의 해변폭 및 단면적이 감소하였으며, 해양레포츠센터 건립공사가 진행됨

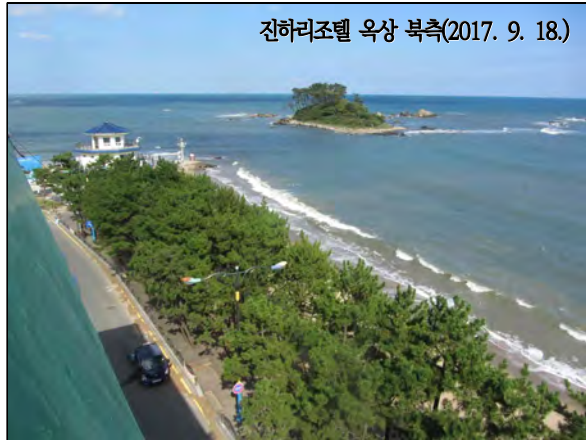
<p>진하리조트 옥상 남측(2017. 9. 18.)</p>		
행정봉사실 전면에서 모래 유실이 크게 발생함

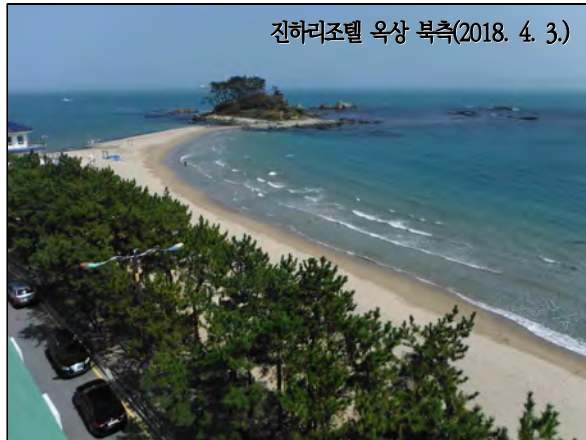
<p>진하리조트 옥상 남측(2018. 4. 3.)</p>		
명선도 전면에 지오투브 설치 이후 해변폭이 증가함

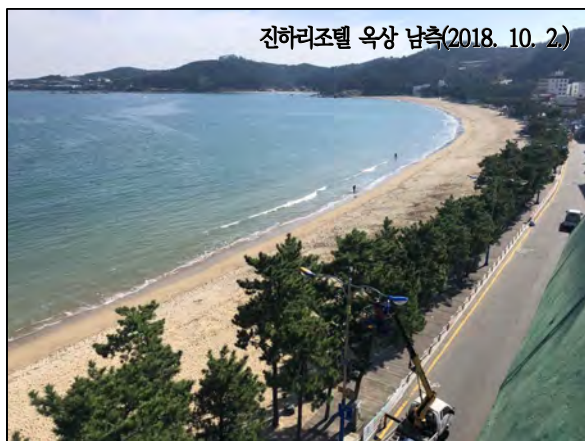
<p>진하리조트 옥상 남측(2018. 10. 2.)</p>		
1차 조사시와 비교하여 북측구간에서 해변폭 및 단면적이 감소함

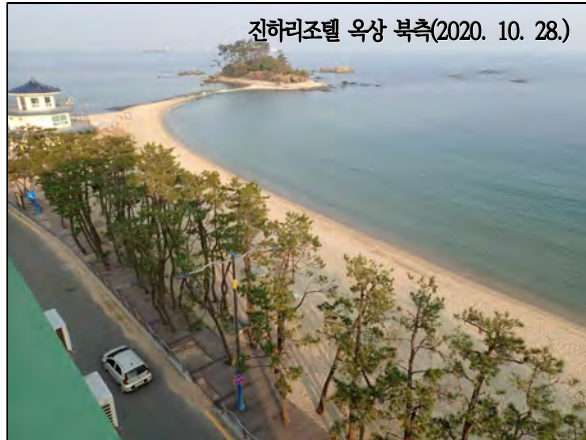
제10호 태풍 “하이선”의 영향으로 중앙구간에 시설물 파손 및 모래 유실이 발생함				
<div>진하리조트 옥상 북측(2021. 4. 14.)</div>

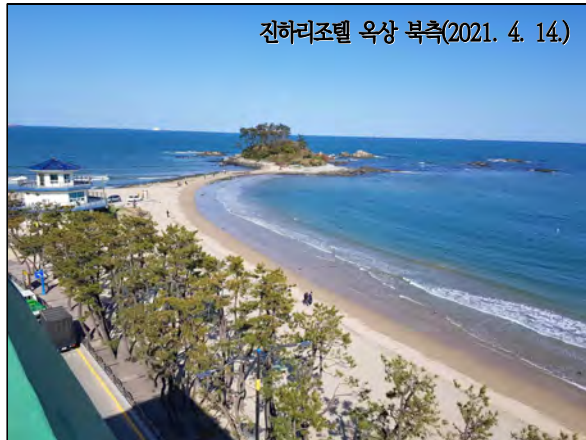
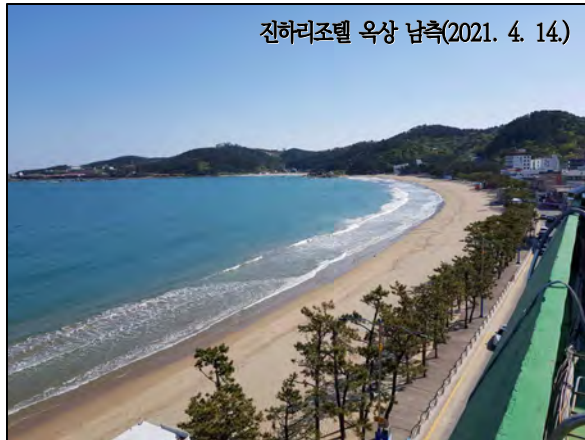
태풍에 의해 파손된 중앙구간 시설물 복구 완료 및 양호한 해변상태 유지함				
<div>진하리조트 옥상 북측(2021. 11. 5.)</div>

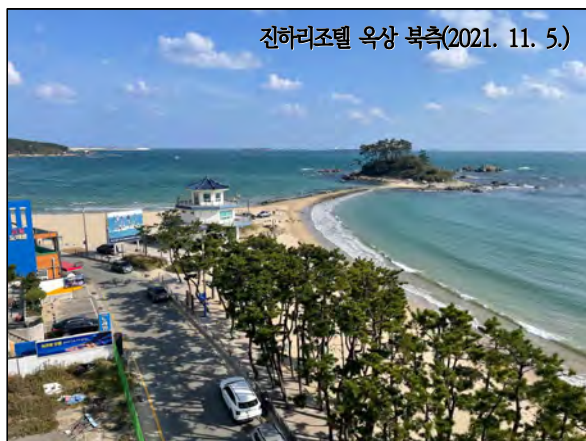
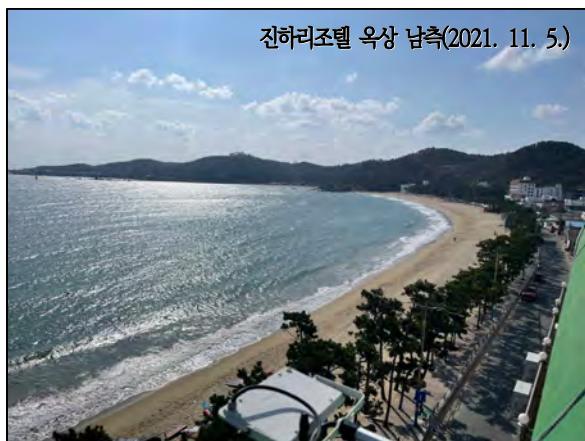
회야강 하구 주변은 모래 퇴적에 의한 해변폭 및 단면적이 증가함

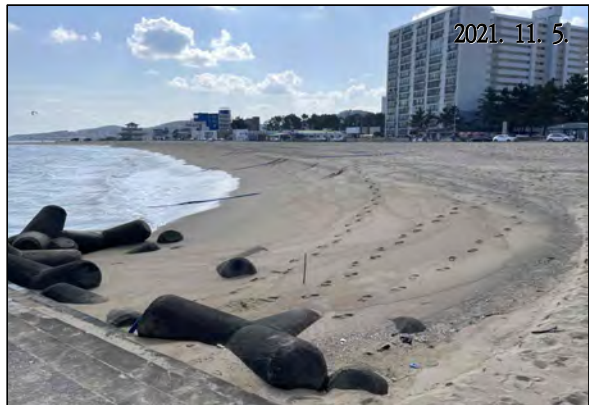
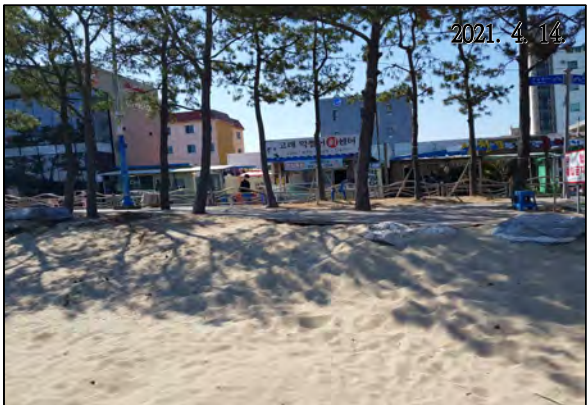
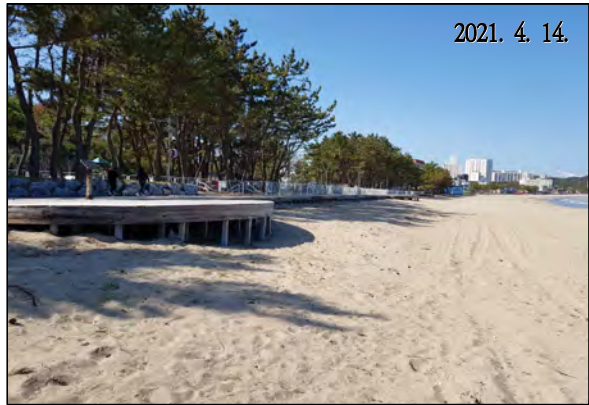
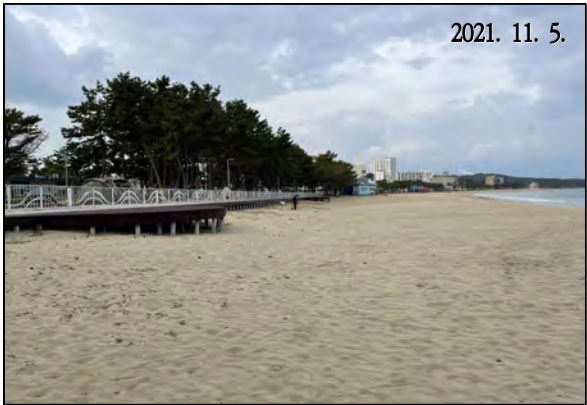
① 북측 해안 전경		② 중앙구간 시설물 복구

③ 2차 조사시 남측구간 해안산책로 보수				
<ul style="list-style-type: none">○ 1차 조사대비 2차 조사시 회야강 하구가 위치한 북측구간의 해빈폭 및 단면적이 크게 증가, 중앙구간에서 상대적으로 해빈폭 및 단면적이 감소함(5번~6번 기선)○ 2021년 단면측량결과, 전년 대비 평균 해빈폭은 1.21m 증가, 평균 단면적은 1.25㎡가 증가 하였으며, 전빈기울기는 평균 7.8°로 0.2°급해짐

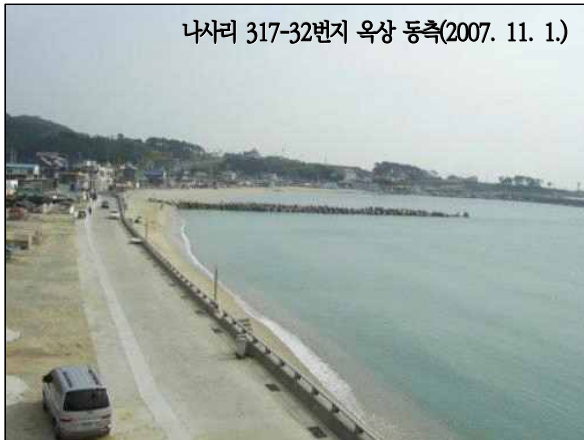
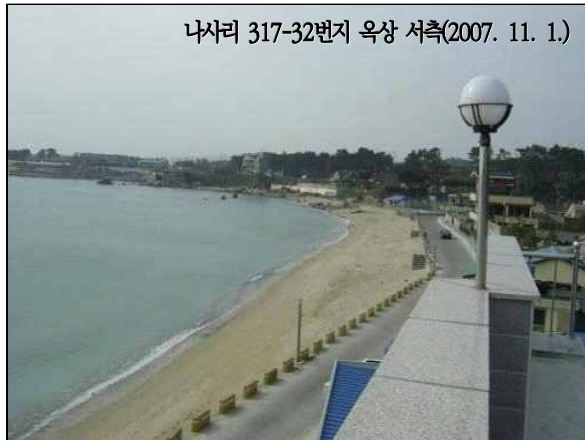
<p>배후에 직립호안도로가 있으며 고파랑 내습시 배후지 침수 피해가 우려됨</p>				
<p>나사리 317-32번지 옥상 동측(2008. 11. 20.)</p>

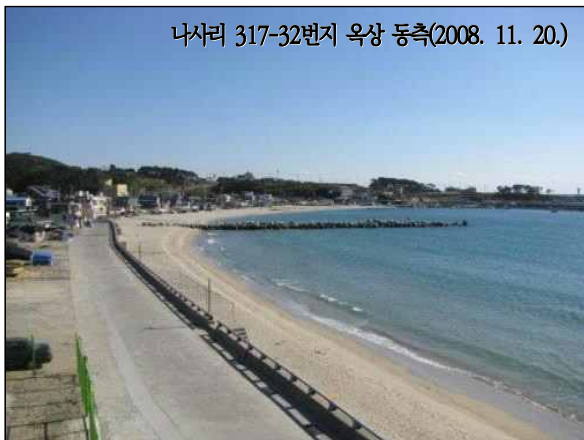
<p>나사항과 방사제구간 백사장은 해빈 경사가 완만하고 해빈폭이 증가하나 방사제 서측은 고파랑 내습시 반사파 및 해빈류 흐름의 변화로 백사장 침식 및 배후지 피해가 우려됨</p>				
<p>나사리 317-32번지 옥상 동측(2009. 10. 22.)</p>

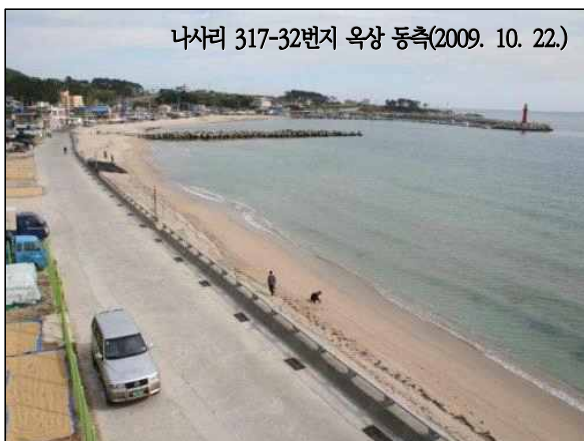
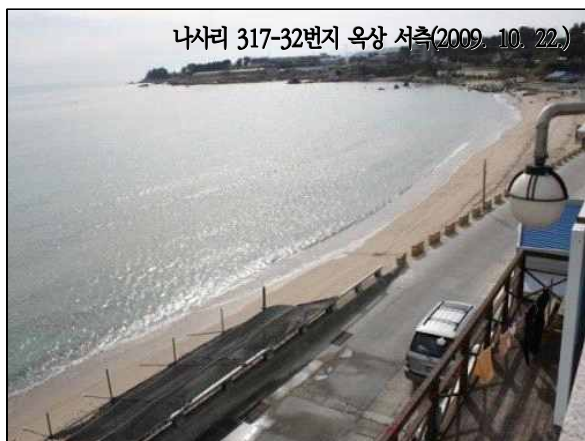
<p>조사 당시 고파랑 내습에 의해 전체적으로 해빈폭이 줄고 해빈경사가 급해졌으며 백사장 서측으로 갈수록 해빈폭이 좁고 침식이 심각하여 배후지 민가 피해가 우려됨</p>

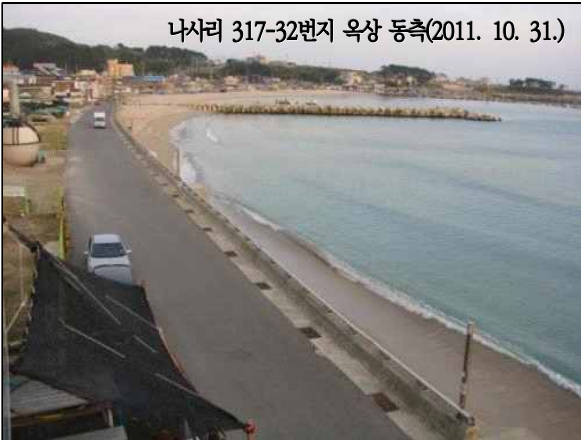
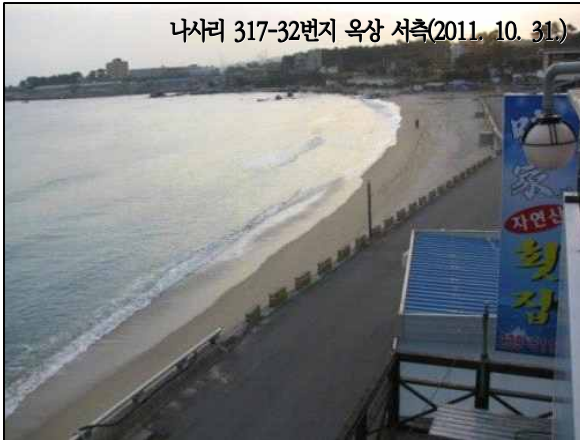
<p>백사장 중앙부의 해빈폭 및 해빈고도가 현저히 감소하였으며, 백사장 중앙부 일부구간에서는 파랑에 의하여 해수가 직립호안 전면까지 유입됨</p>				
<p>나사리 317-32번지 옥상 동측(2012. 5. 3.)</p>

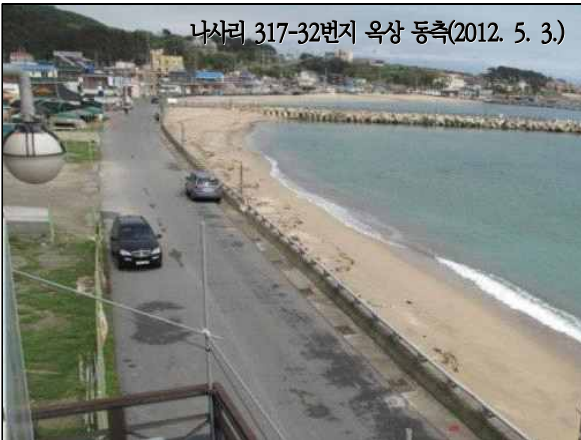
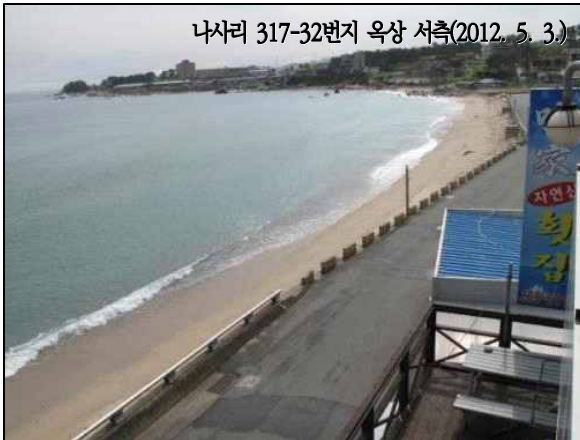
<p>단면측량결과, 전년도 1차 조사시와 비교하여 방사제 서측구간은 침식이 진행되고, 방사제 동측구간은 퇴적이 진행됨. 이는 동계에 실시하는 순환양빈이 원인으로 판단됨</p>				
<p>나사리 317-32번지 옥상 동측(2012. 10. 18.)</p>

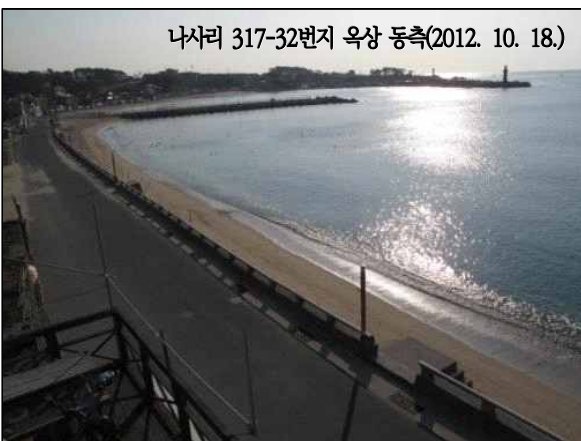
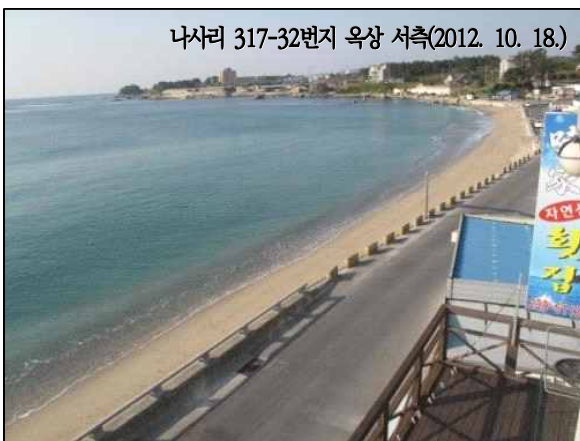
<p>단면측량결과, 전년도 2차 조사시와 비교하여 방사제 동측구간인 2번, 3번 기선에서 해빈폭 및 단면적이 감소함</p>

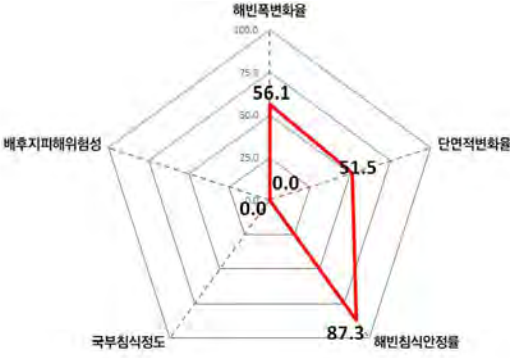
지역명	울주군 나사	분류번호	울산-울주-02	30/30					
침퇴적 원인									
◦ 고파랑(최대파고 3m 이상) 출현회수(기상청 울산 부이)									
연도	'16	'17	'18	'19	'20	'21			
관측일수	360	342	355	340	303	343			
출현회수	1,704	1,536	1,602	1,066	1,383	1,614			
평균대비증감(%)	8.6	3.1	3.6	-28.0	4.8	8.0			
◦ 강수량 비교(기상청 울산 관측소)									
연도	'13	'14	'15	'16	'17	'18	'19	'20	'21
월평균 강수량(mm)	71.6	116.6	87.0	141.2	56.0	118.0	120.8	129.8	111.1
전년대비 증감(%)	-	62.7	-25.4	62.3	-60.4	110.9	2.4	7.4	-14.4
◦ 백사장 잠식 현황									
잠식면적(m²)	잠식 해빈폭(m)		잠식원인						
8,075	8.9		도로, 친수공간						
◦ Source/Sink : 주변에 모래공급원이 없음									
◦ Longshore Process : 방사제를 기준으로 동측 퇴적, 서측 침식									
◦ Cross-shore Process : 친수공간 및 해안도로 건설을 위한 호안 설치로 반사파 증가에 따른 침식 발생									
◦ 구조물 현황

호안, 항만시설, 돌제, 이안제, 배수로									
고찰									
◦ 2018년 이안제 2기 설치 이후 이안제 설치구간은 퇴적, 이안제 사이에서는 침식이 나타남									
◦ 침식등급평가에서 국부침식정도와 배후지피해위험성 항목에서 낮은 점수로 D(심각)로 판정됨									
◦ 방사제 동측 나사항 내 퇴적 모래를 활용한 서측해안 백사장 관리 대책이 필요함
